Rapport d'inspection annuelle

Inspection détaillée du pont Jacques-Cartier, section 3
Version finale

No de projet Tetra Tech – Structura : 28874TT

20 avril 2017

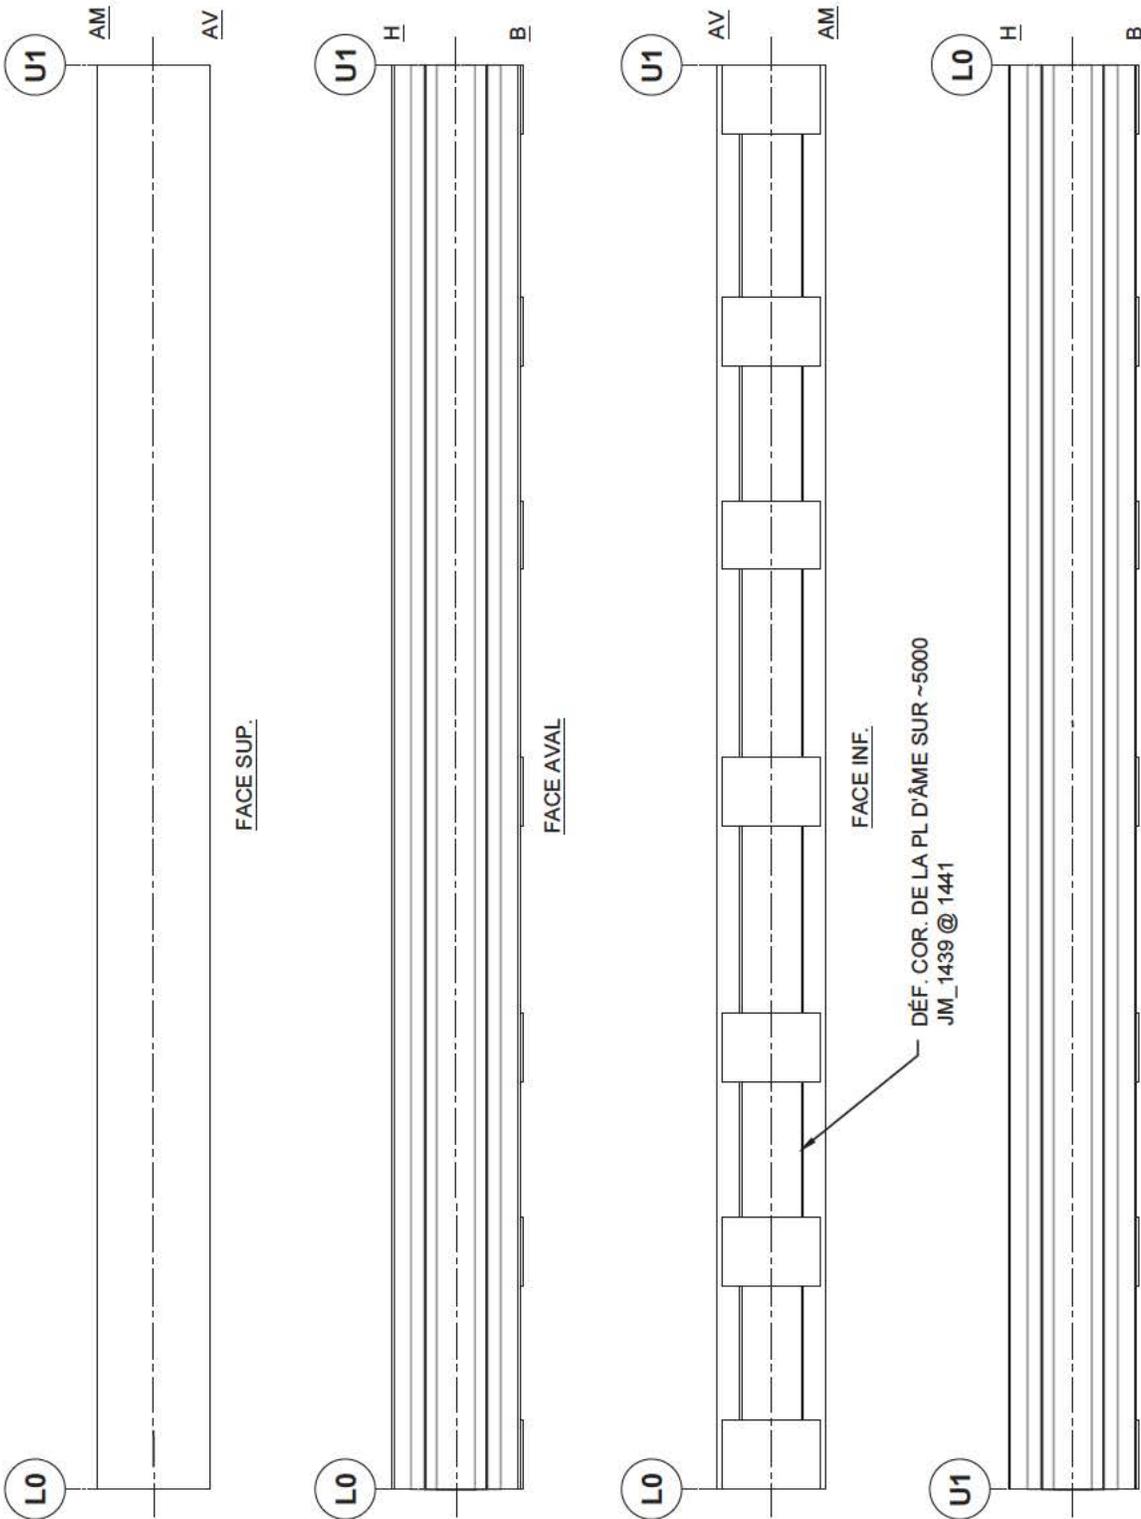
SECTION : 3	TRAVÉE: 9-10	FERME : AMONT	CORDE SUP.: L0-U1	TYPE: POUTRE TRIANGULÉE
DATE : 2016-09-19 & 26	INSPECTION PAR: JM & EM		ÉCHELLE : N.A.E

COTES	A				B				CEC	COMMENTAIRES	PHOTOS	ACTIVITÉ
	A	B	C	D	A	B	C	D				
MATÉRIAUX	99	1	0	0	4							
PROTECTION CONTRE LA CORROSION	100	0	0	0	4	DÉFORMATION PAR CORROSION. ÉLÉMENT RENFORCÉ.

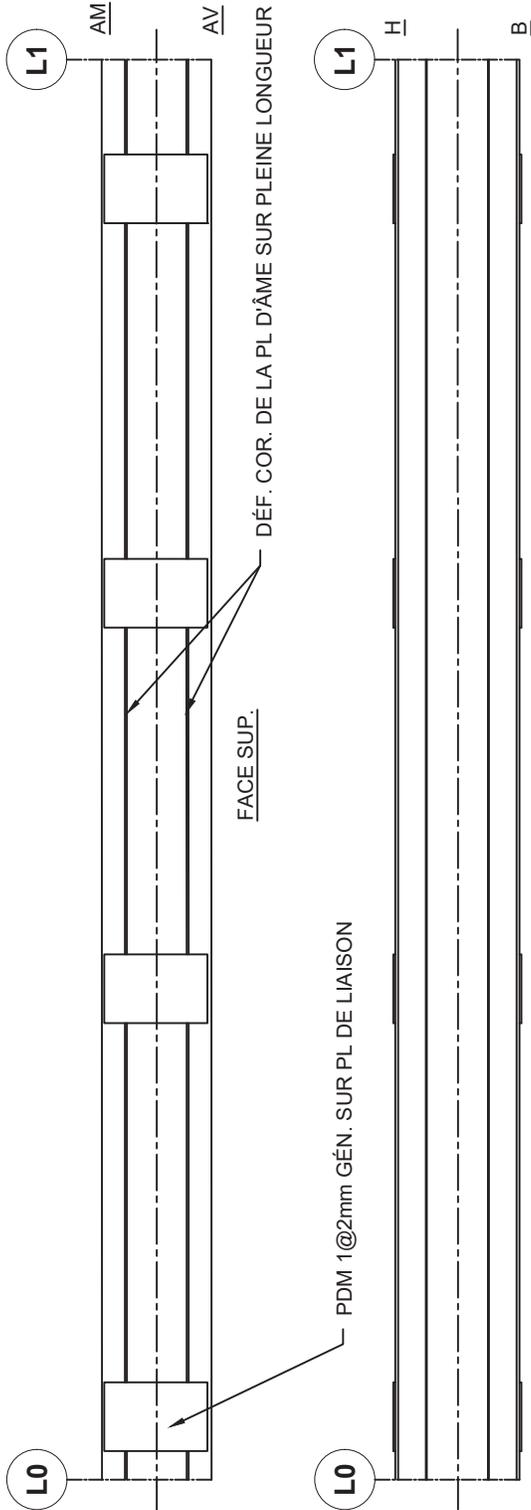
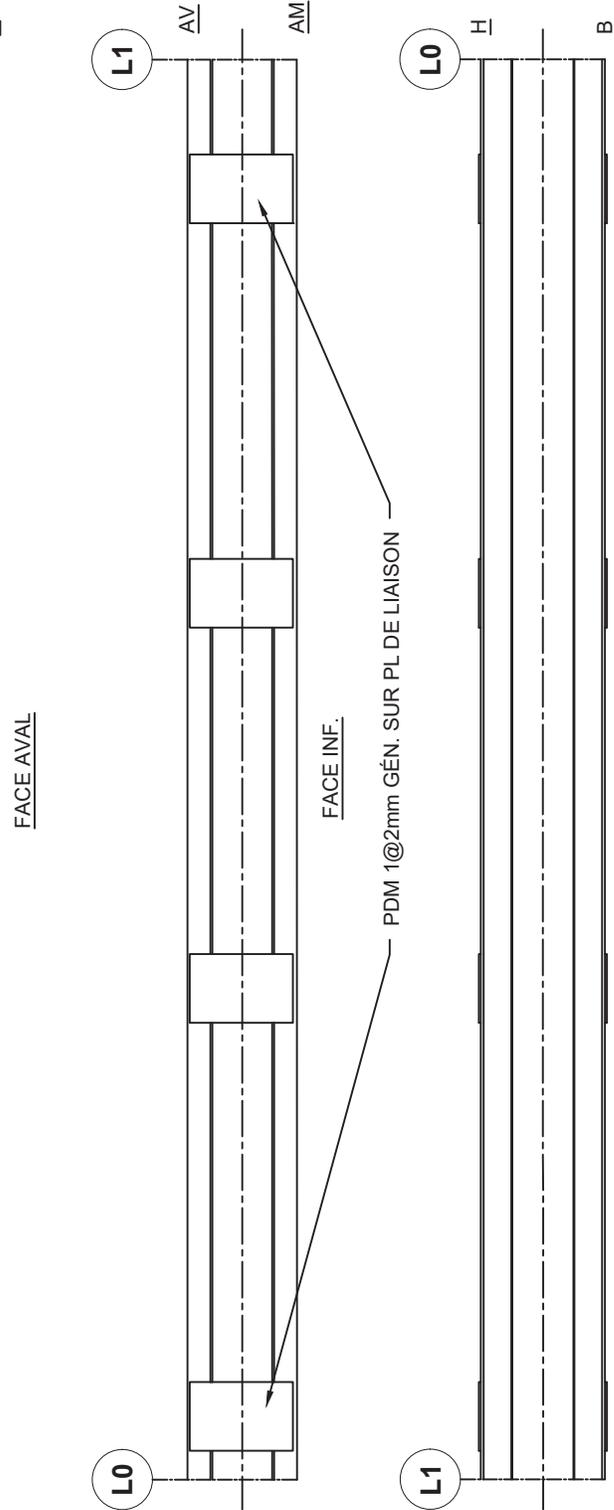
SECTION : 3	TRAVÉE : 9-10	FERME : AMONT	CORDE INF.: L0-L1	TYPE: POUTRE TRIANGULÉE
DATE : 2016-09-19	INSPECTION PAR: JM			ÉCHELLE : N.A.E.

SECTION TYPE		ACTIVITÉ	PHOTOS
L1			
L0			JM_1446
COMMENTAIRES		DÉFORMATION PAR CORROSION.	
COTES		DÉFAUT DE REVÊTEMENT MOYEN À IMPORTANT.	
MATÉRIAUX	A B C D CEC		
98	1 1 0 4		
PROTECTION CONTRE LA CORROSION	A B C D CEC		
96	2 2 0 4

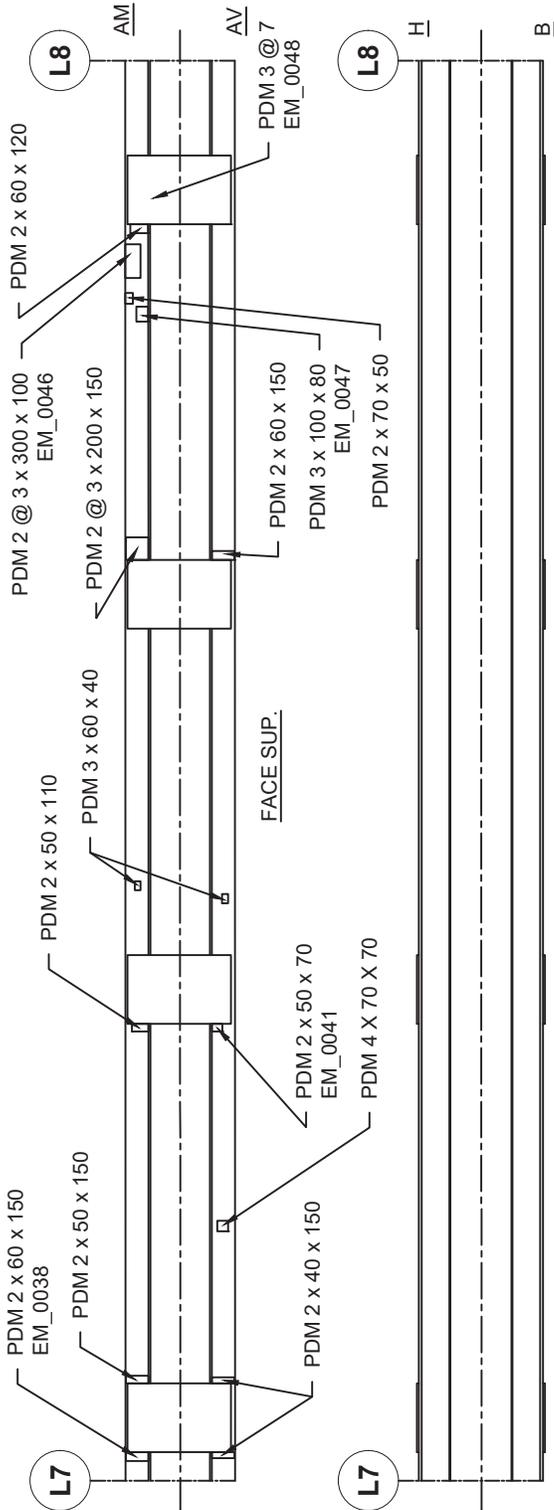
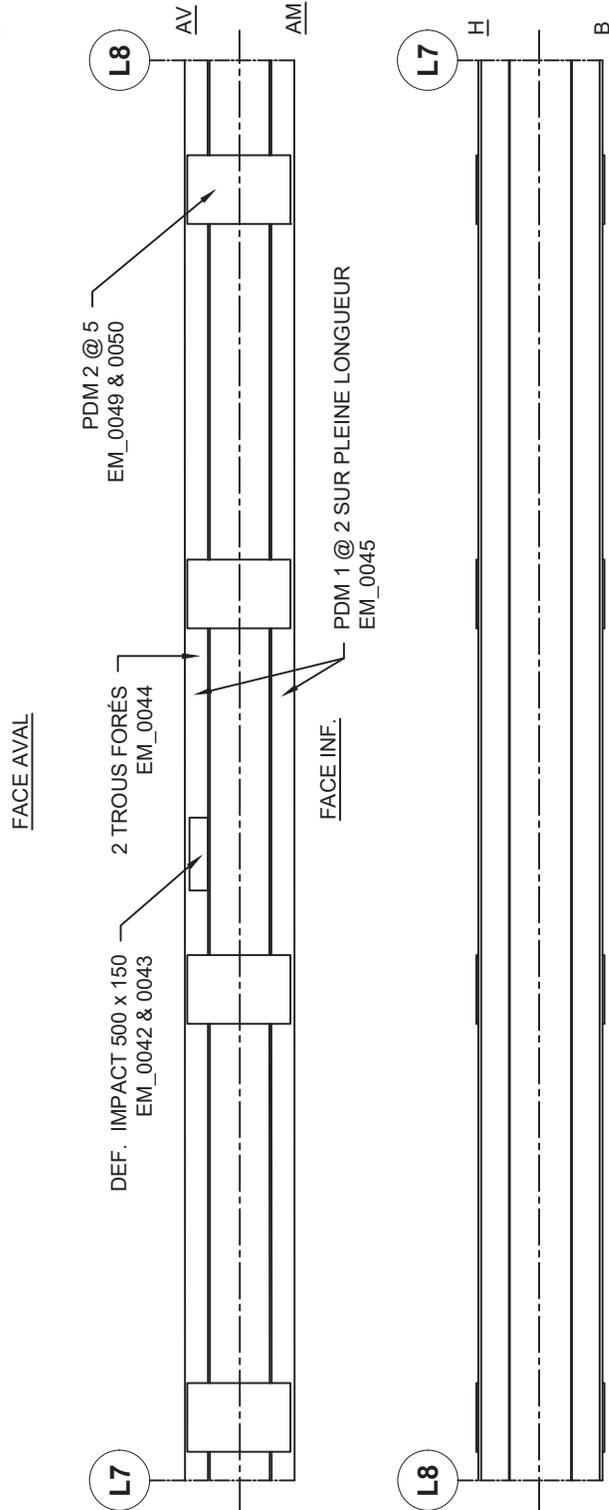
SECTION : 3	TRAVÉE : 9-10	FERME : AMONT	CORDE INF.: L7-L8	TYPE: POUTRE TRIANGULÉE
DATE : 2016-09-22	INSPECTION PAR: EM			ÉCHELLE : N.A.E.

SECTION TYPE		SECTION TYPE		
COTES	A B C D CEC	COMMENTAIRES	PHOTOS	ACTIVITÉ
MATÉRIAUX	85 12 2 1 4	PERTES DE MATÉRIAUX MOYENNES À TRÈS IMPORTANTES. 2 TROUS FORÉS.	EM_0041, 0044, 0048 & 0050	
PROTECTION CONTRE LA CORROSION	94 2 2 2 4	EVIRON DIX (10) TÊTES DE BOULON PRÉSENTANT UNE PERTE DE REVÊTEMENT TRÈS IMPORTANTE.	EM_0039 & 0040	1051

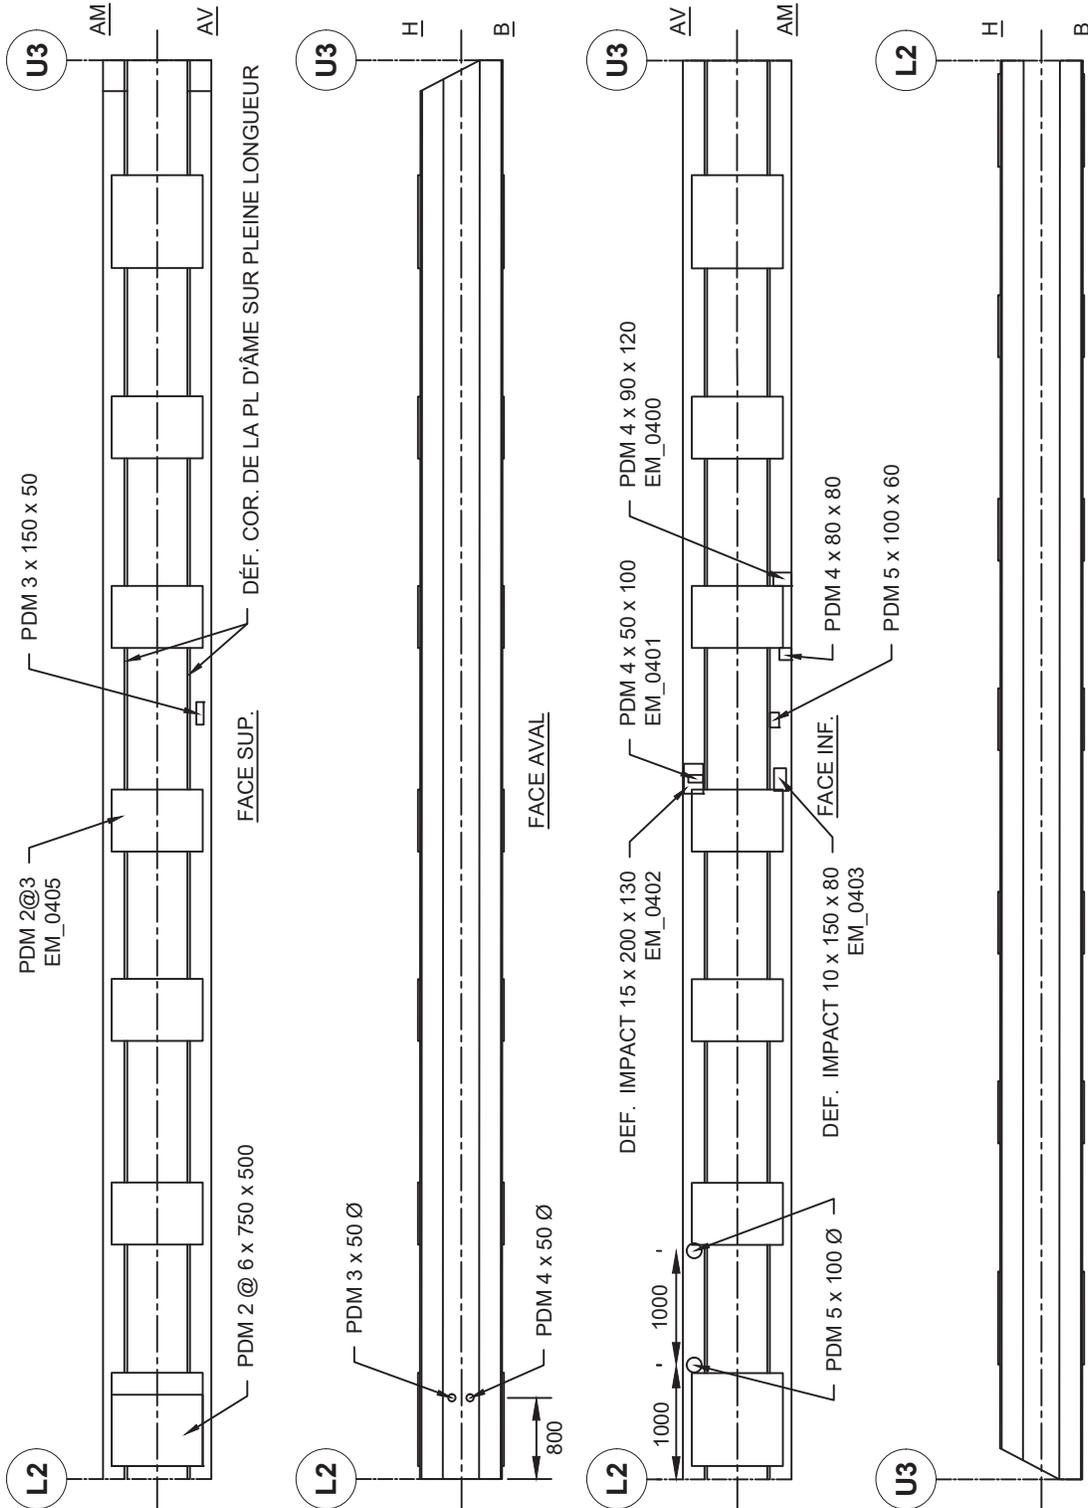
SECTION : 3	TRAVÉE : 9-10	FERME : AMONT	DIAG. COMP.: L2-U3	TYPE : POUTRE TRIANGULÉE
DATE : 2016-09-20, 28	INSPECTION PAR: JM, EM		ÉCHELLE : N.A.E

COTES	A				B				CEC	COMMENTAIRES	PHOTOS	ACTIVITÉ
	93	5	1	1	99	1	0	0				
MATÉRIAUX	93	5	1	1	4	PERTES DE MATÉRIAUX MOYENNES À TRÈS IMPORTANTES. DÉFORMATIONS PAR IMPACT N'INFLUENÇANT PAS LA CAPACITÉ. ÉLÉMENT RENFORCÉ. AUCUNE ACTIVITÉ REQUISE.				EM_0401 & 0402		
PROTECTION CONTRE LA CORROSION	99	1	0	0	4

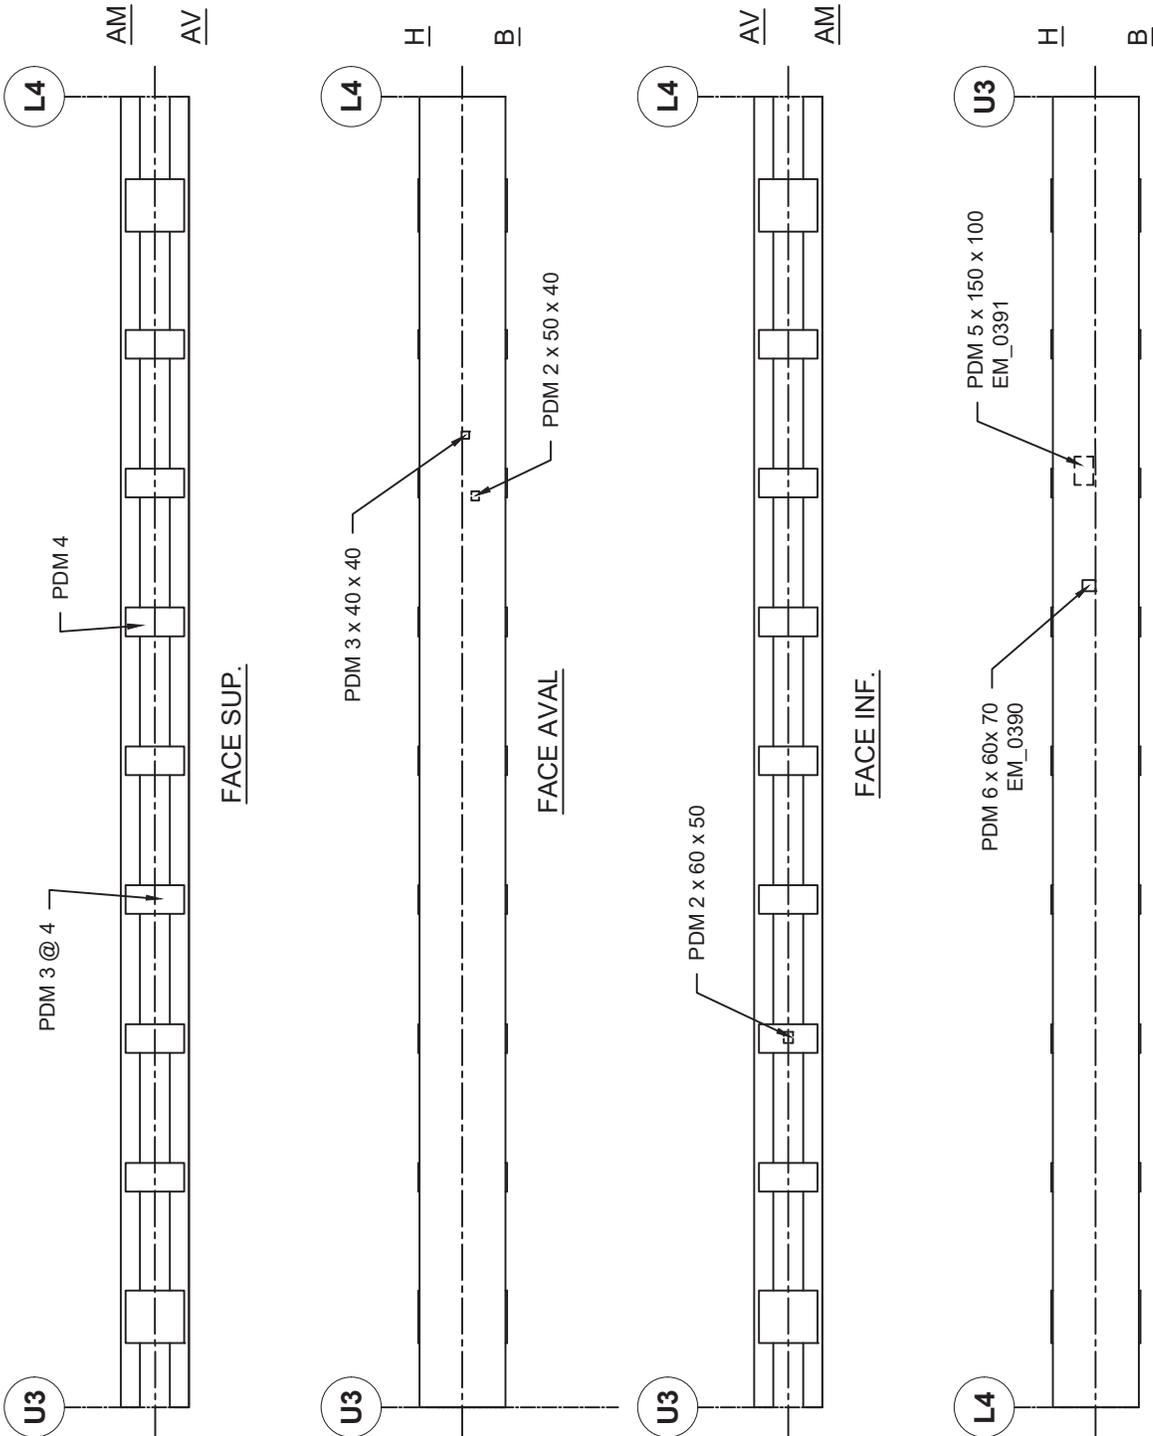
SECTION : 3	TRAVÉE : 9-10	FERME : AMONT	DIAG. T.: U3-L4	TYPE : POUTRE TRIANGULÉE
DATE : 2016-09-21 & 28			INSPECTION PAR: MB & EM	ÉCHELLE : N.A.E

SECTION TYPE						
COTES	A	B	C	D	CEC	COMMENTAIRES	PHOTOS	ACTIVITÉ
MATÉRIAUX	97	1	1	1	4	PERTES DE MATÉRIAUX MOYENNES À TRÈS IMPORTANTES. MEMBRURE RREINFORCÉE. AUCUNE ACTIVITÉ REQUISE.	EM_0390	
PROTECTION CONTRE LA CORROSION	99	1	0	0	4

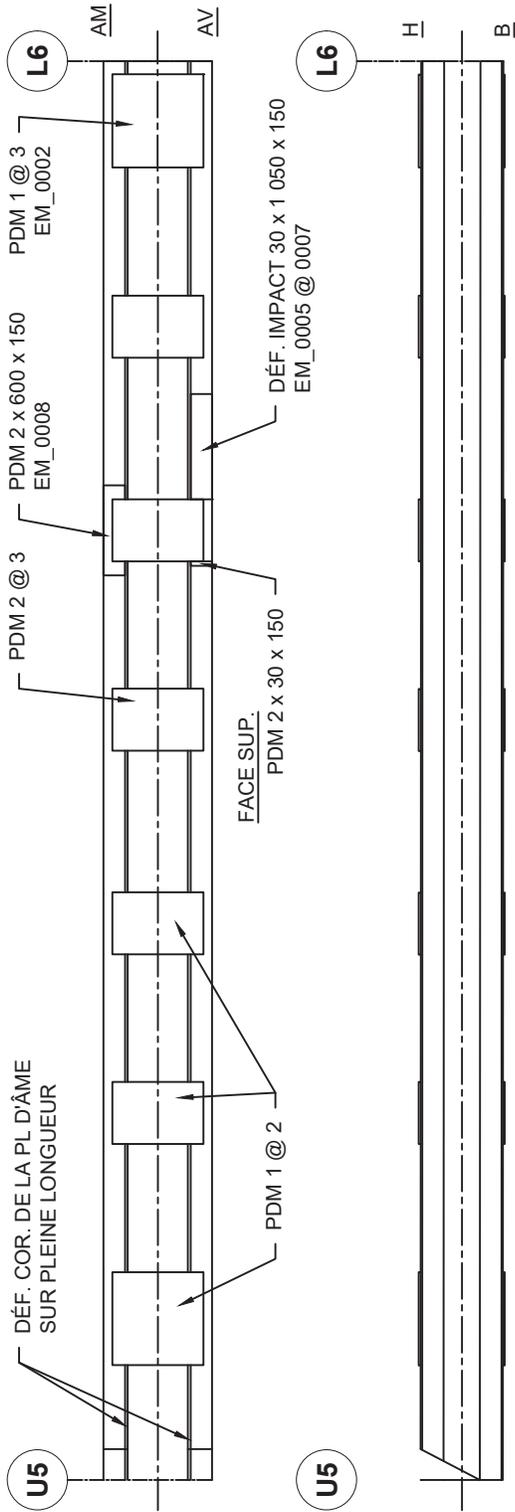
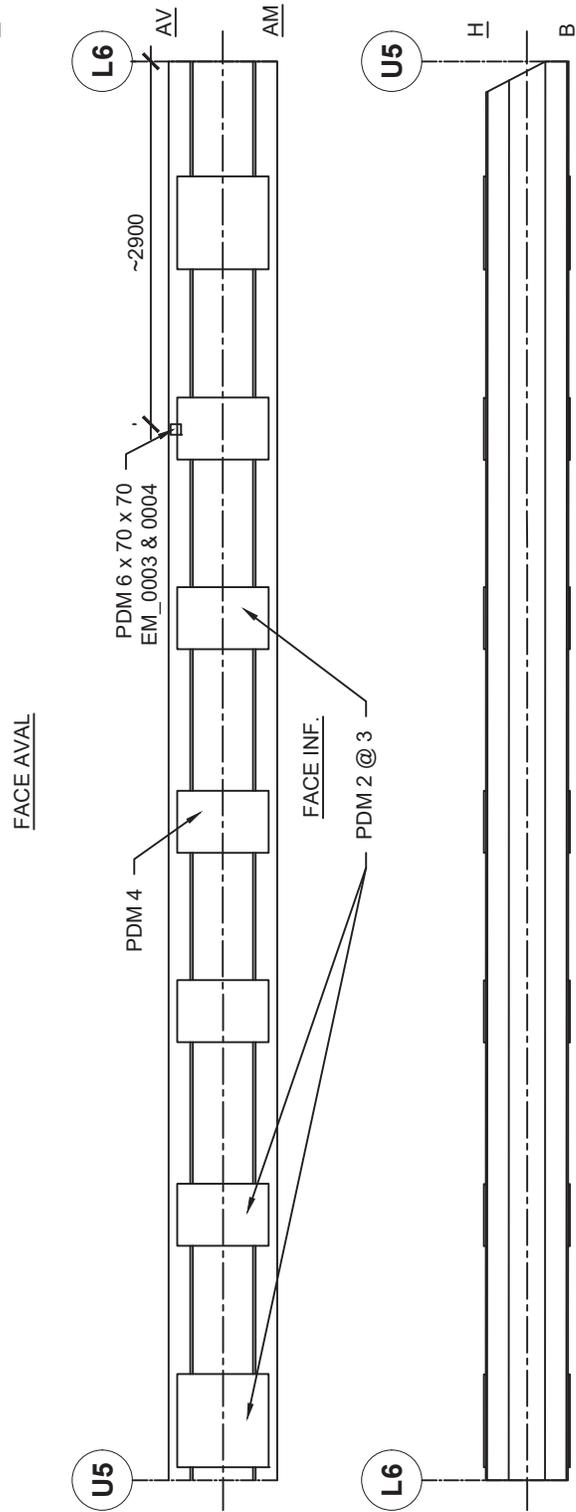
SECTION : 3	TRAVÉE : 9-10	FERME : AMONT	DIAG. COMP.: U5-L6	TYPE : POUTRE TRIANGULÉE
DATE : 2016-09-20, 28	INSPECTION PAR: EM		ÉCHELLE : N.A.E

SECTION TYPE						
COTES	A	B	C	D	CEC	COMMENTAIRES	PHOTOS	ACTIVITÉ
MATÉRIAUX	95	3	1	1	4	PERTES DE MATÉRIAUX MOYENNES ET TRÈS IMPORTANTES. DÉFORMATION PAR IMPACT N'INFLUENÇANT PAS LA CAPACITÉ. ÉLÉMENT RENFORCÉ. AUCUNE ACTIVITÉ REQUISE.	EM_0005 & 0007	
PROTECTION CONTRE LA CORROSION	98	2	0	0	4

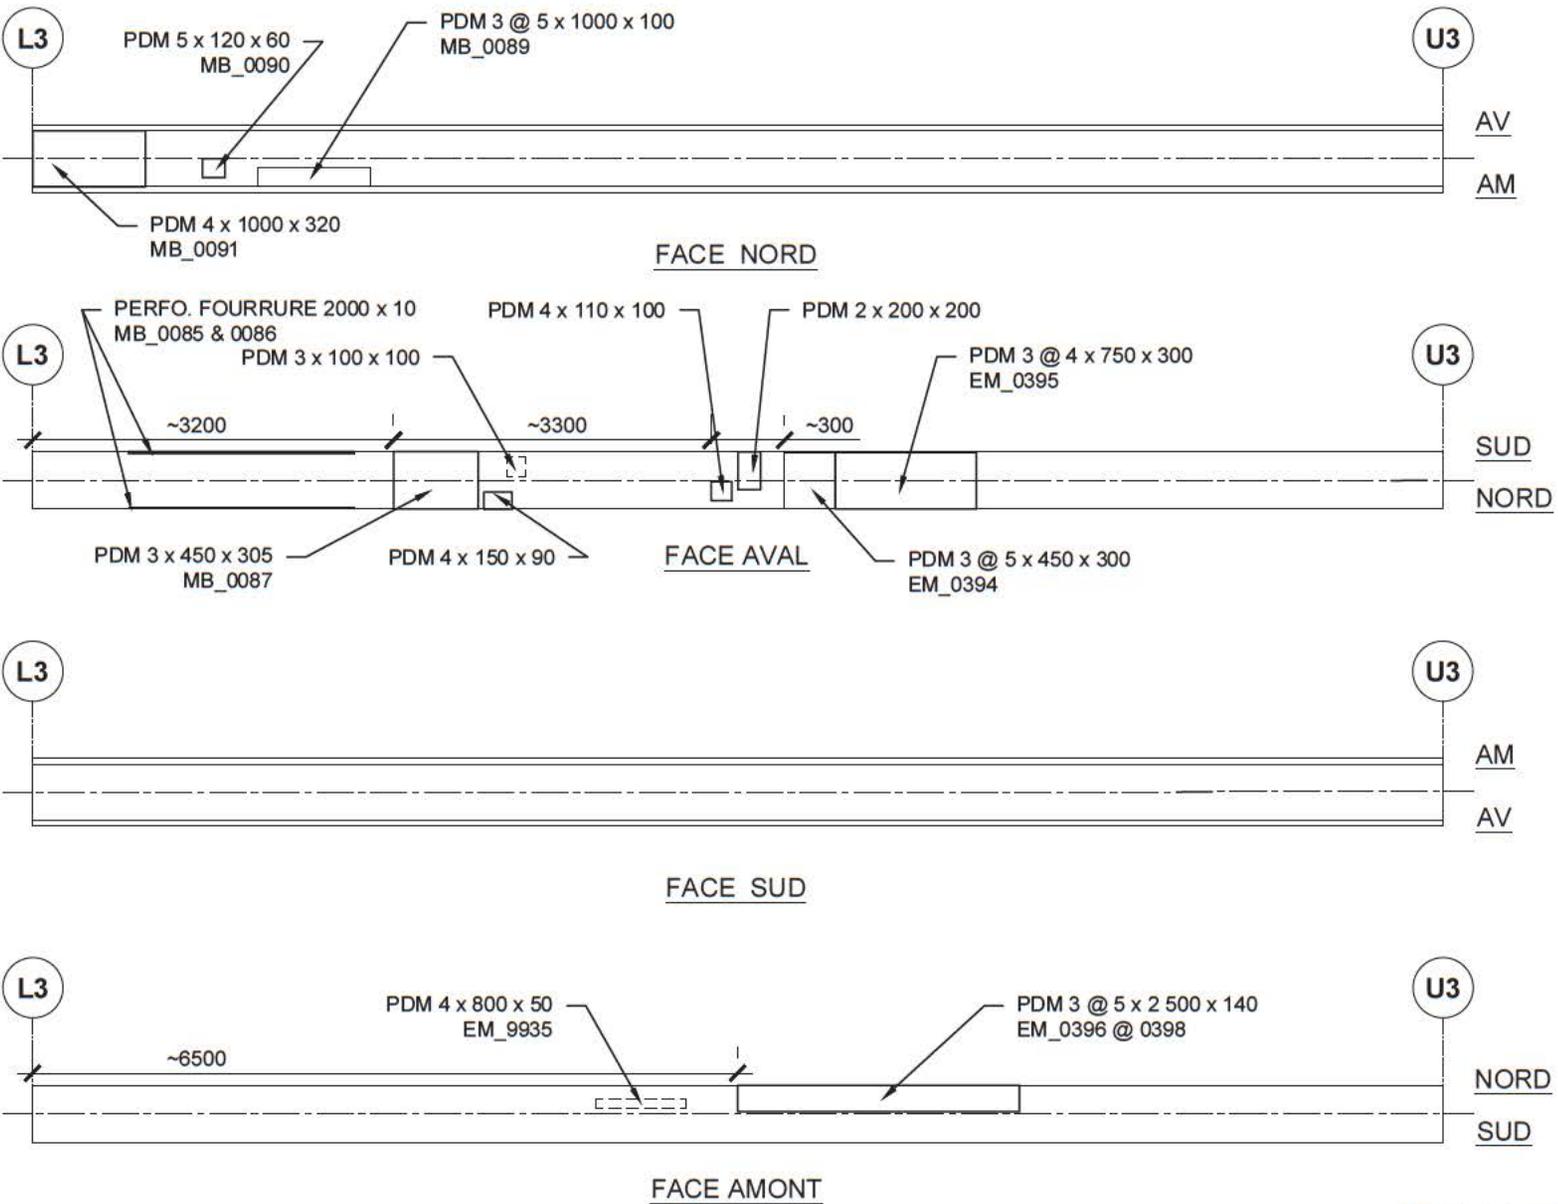
SECTION : 3 TRAVÉE : 9-10 FERME : AMONT MONTANT : L3-U3 TYPE : POUTRE TRIANGULÉE
DATE : 2016-09-20,21 & 28 INSPECTION PAR : JM, EM & MB ÉCHELLE : N.A.E

COTES	A	B	C	D	CEC	COMMENTAIRES	PHOTOS	ACTIVITÉ
MATÉRIAUX	93	2	3	2	4	PERTES DE MATÉRIAUX MOYENNES À TRÈS IMPORTANTES. PERFORATIONS DES FOURURES 2000x10 (x2). ÉLÉMENT RENFORCÉ. AUCUNE ACTIVITÉ REQUISE.	JM_0070 @ 0080	
PROTECTION CONTRE LA CORROSION	97	2	1	0	4

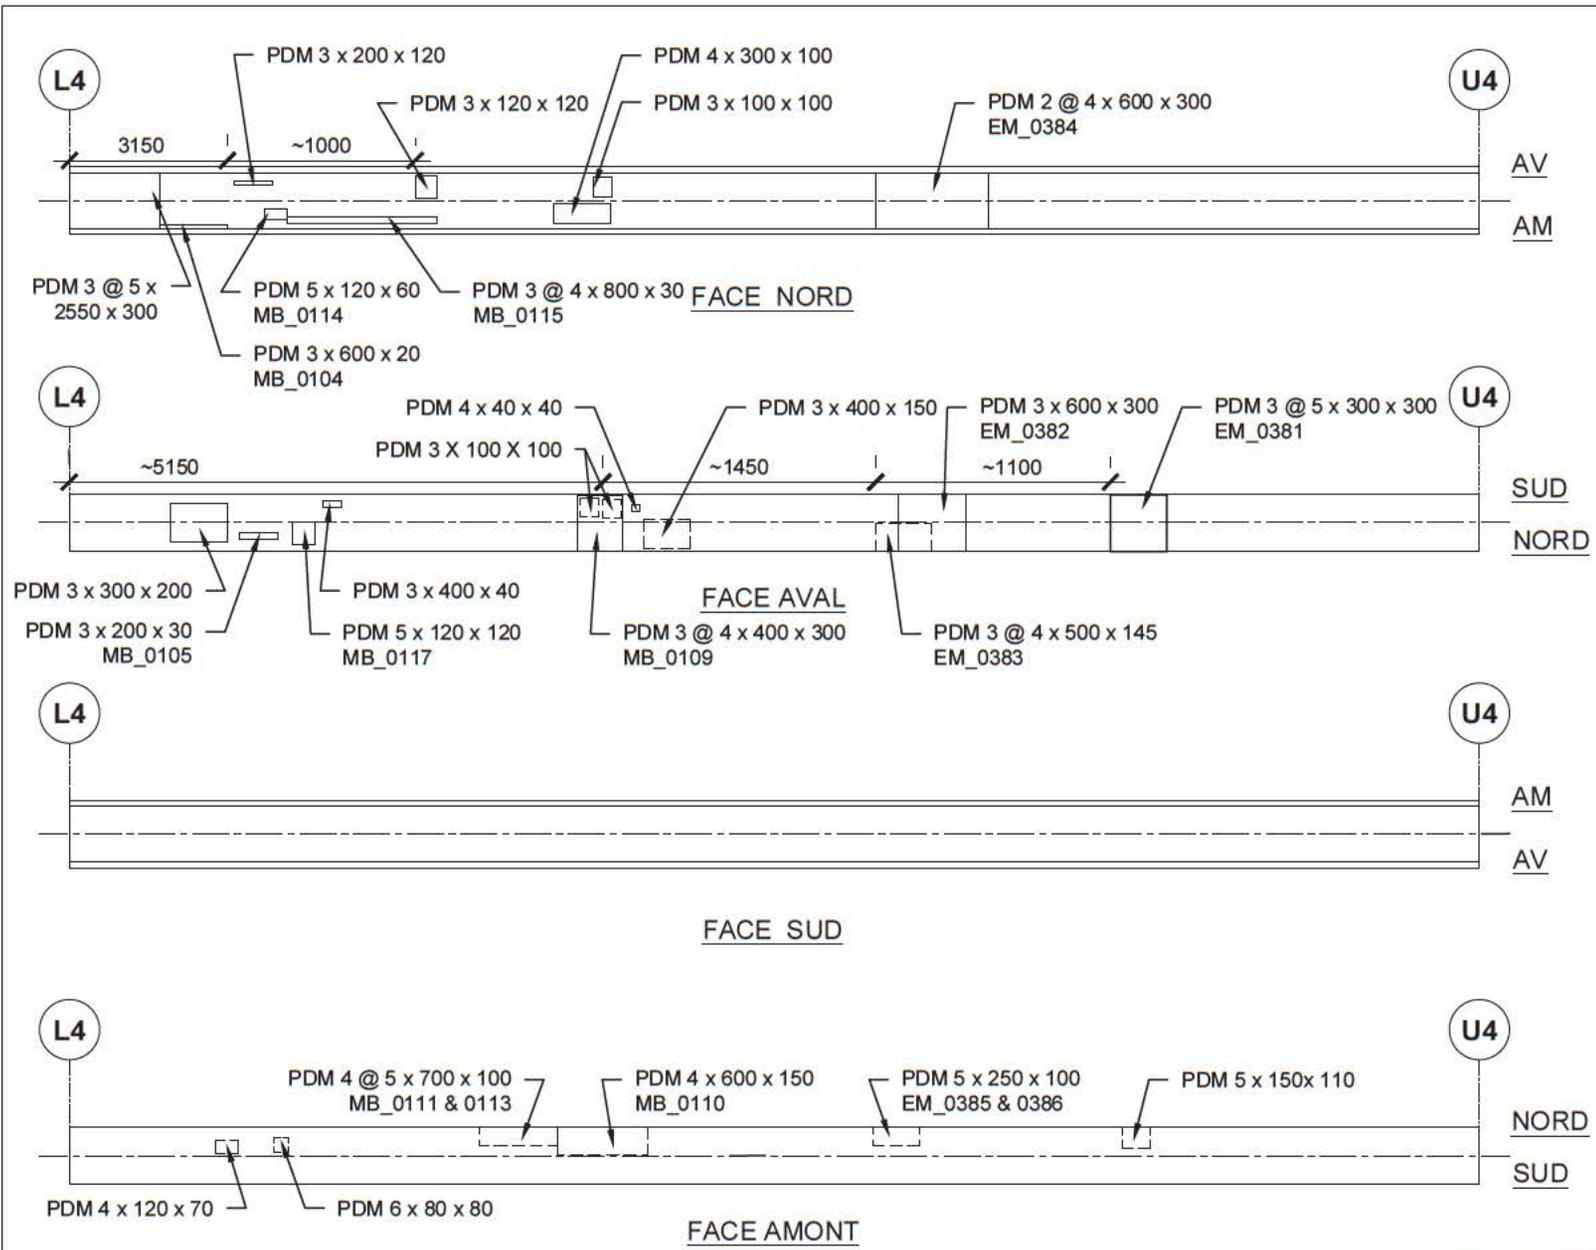
SECTION : 3 TRAVÉE : 9-10 FERME : AMONT MONTANT: L4-U4 TYPE: POUTRE TRIANGULÉE
DATE : 2016-09-21,22 & 28 INSPECTION PAR: MB & EM ÉCHELLE : N.A.E

COTES	A	B	C	D	CEC	COMMENTAIRES	PHOTOS	ACTIVITÉ
MATÉRIAUX	93	3	2	2	4	PERTES DE MATÉRIAUX MOYENNES À TRÈS IMPORTANTES. AUCUNE ACTIVITÉ REQUISE.	EM_0381 & 0386	
PROTECTION CONTRE LA CORROSION	98	1	1	0	4

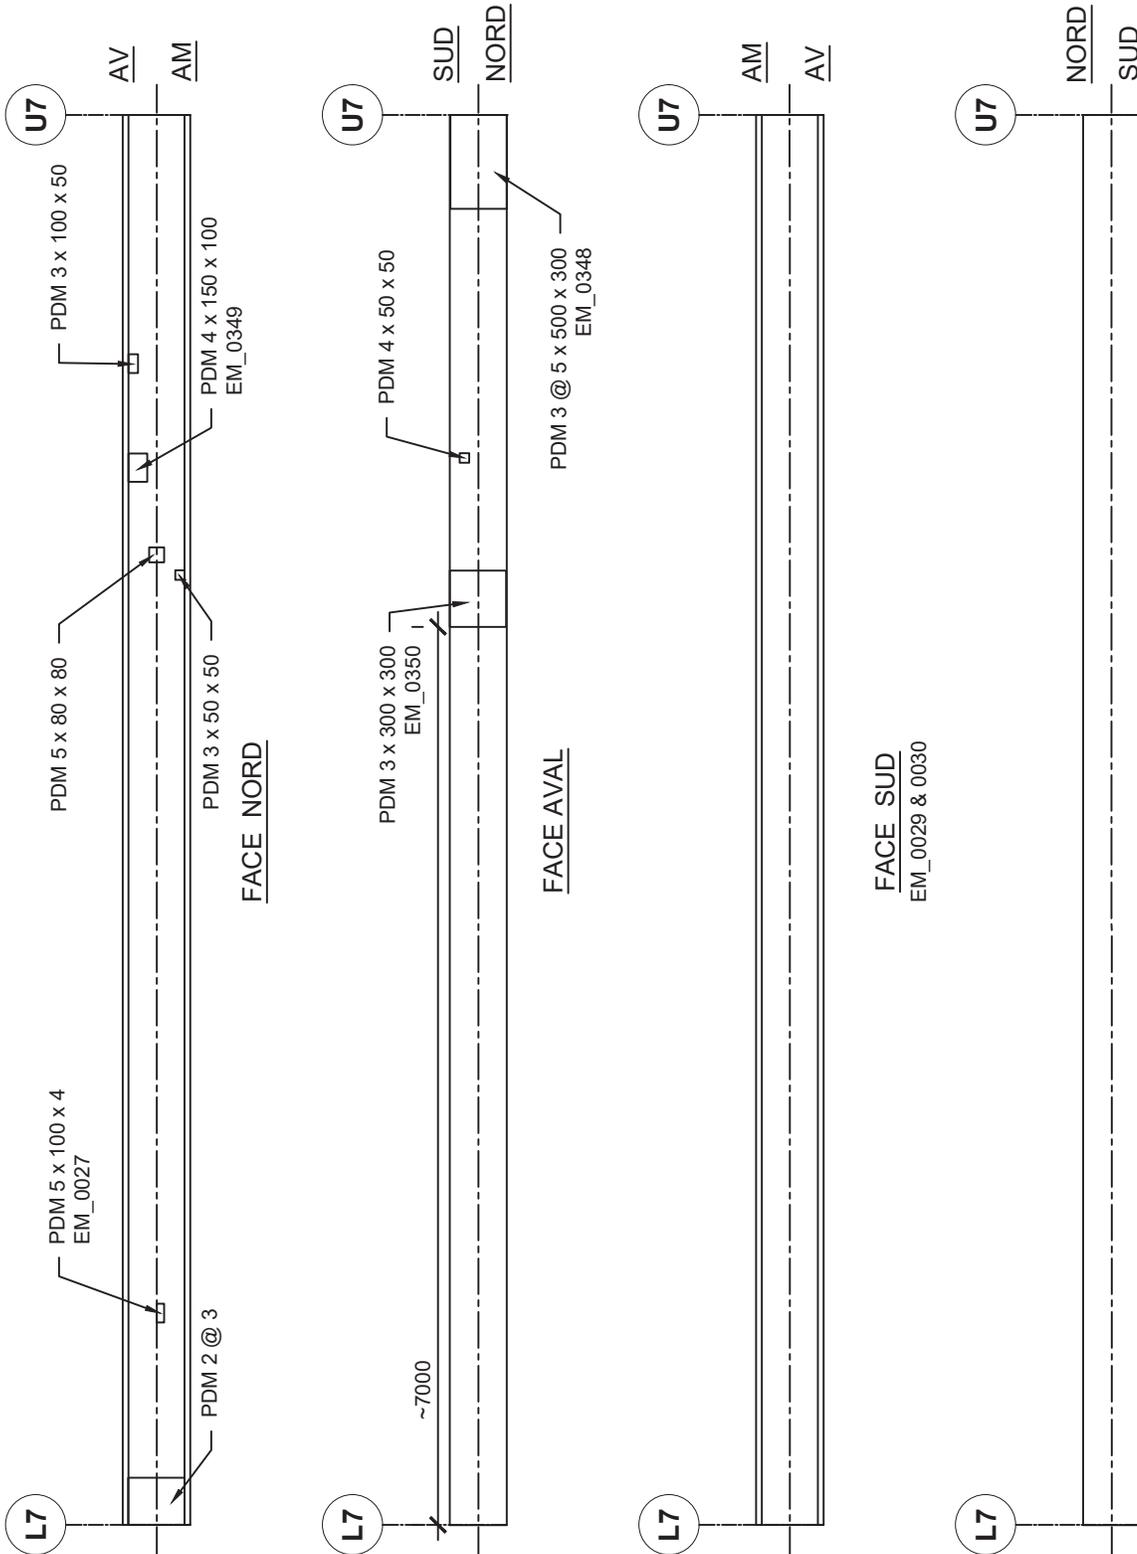
SECTION : 3	TRAVÉE : 9-10	FERME : AMONT	MONTANT: L7-U7	TYPE : POUTRE TRIANGULÉE
DATE : 2016-09-28	INSPECTION PAR: EM			ÉCHELLE : N.A.E

SECTION TYPE		COMMENTAIRES	PHOTOS	ACTIVITÉ
COTES	A B C D CEC			
MATÉRIAUX	91 6 2 1 4	PERTES DE MATÉRIAUX MOYENNES À TRÈS IMPORTANTES. ÉLÉMENT RENFORCÉ. AUCUNE ACTIVITÉ REQUISE.	EM_0027 & 0348	
PROTECTION CONTRE LA CORROSION	99 1 0 0 4

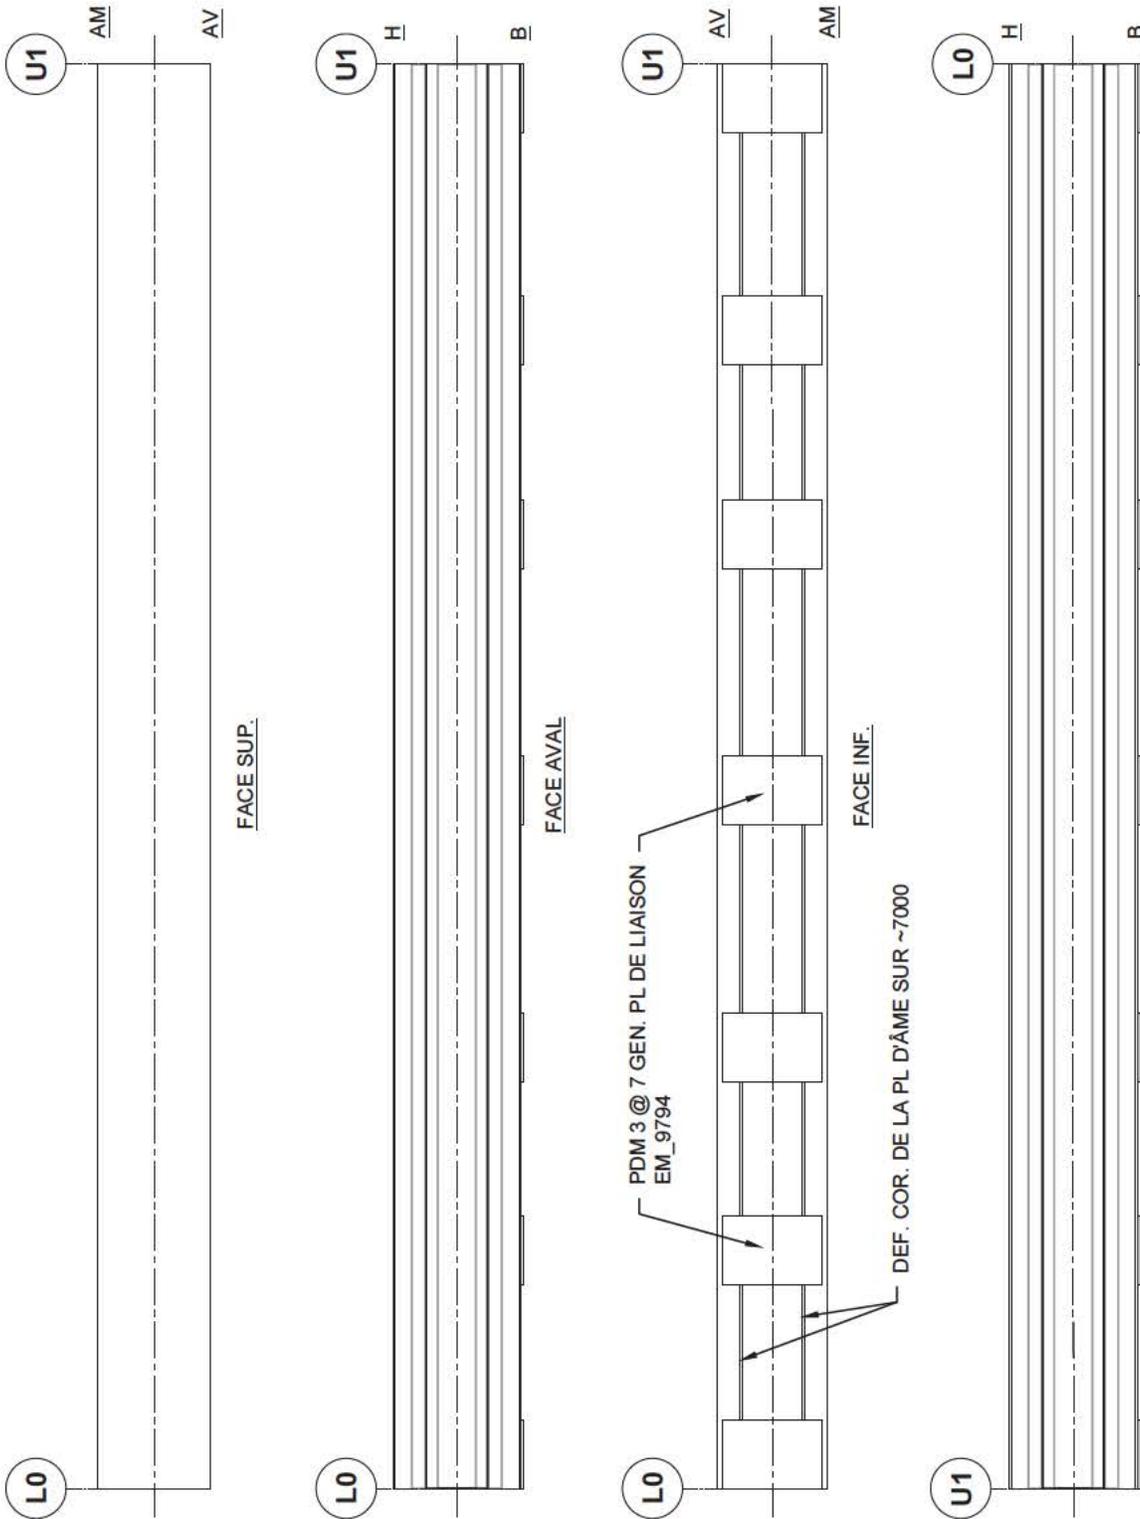
SECTION : 3	TRAVÉE: 9-10	FERME : AVAL	CORDE SUP.: L0-U1	TYPE: POUTRE TRIANGULÉE
DATE : 2016-09-19	INSPECTION PAR: EM			ÉCHELLE : N.A.E

SECTION TYPE		COMMENTAIRES	PHOTOS	ACTIVITÉ			
A	B						
MATÉRIAUX	96	3	0	1	4	PERTES DE MATÉRIAUX MOYENNES ET TRÈS IMPORTANTES. ÉLÉMENT RENFORCÉ. AUCUNE ACTIVITÉ REQUISE.	EM_9795 @ 9797
PROTECTION CONTRE LA CORROSION	98	1	1	0	4

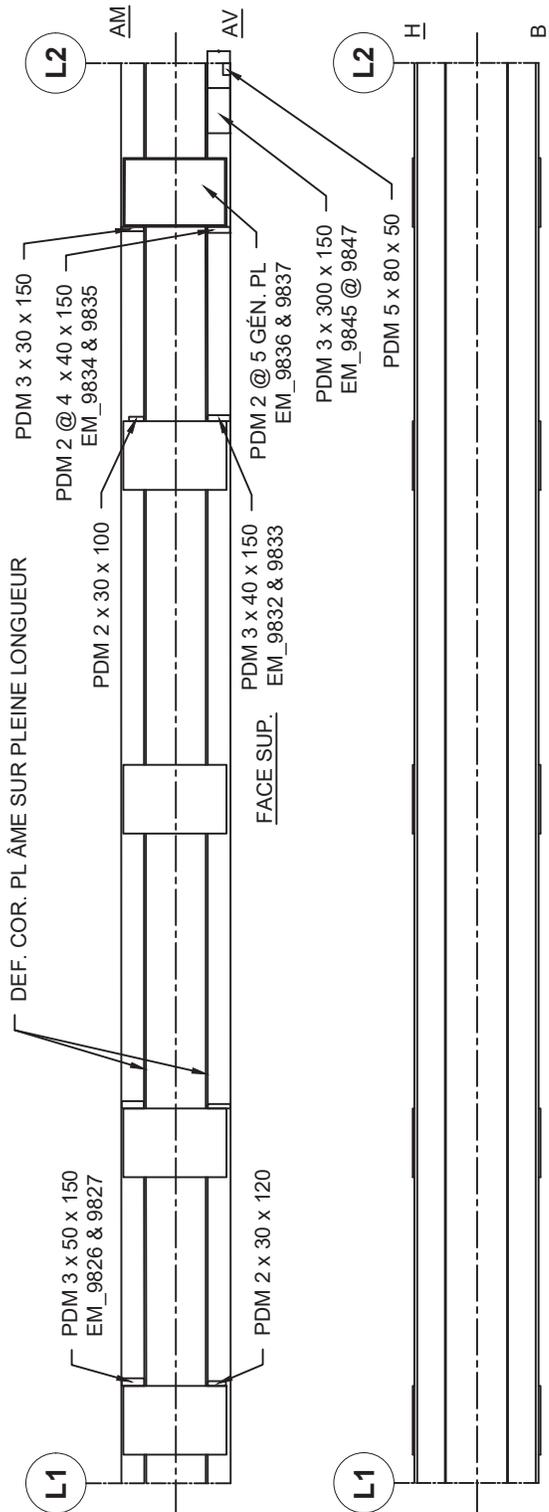
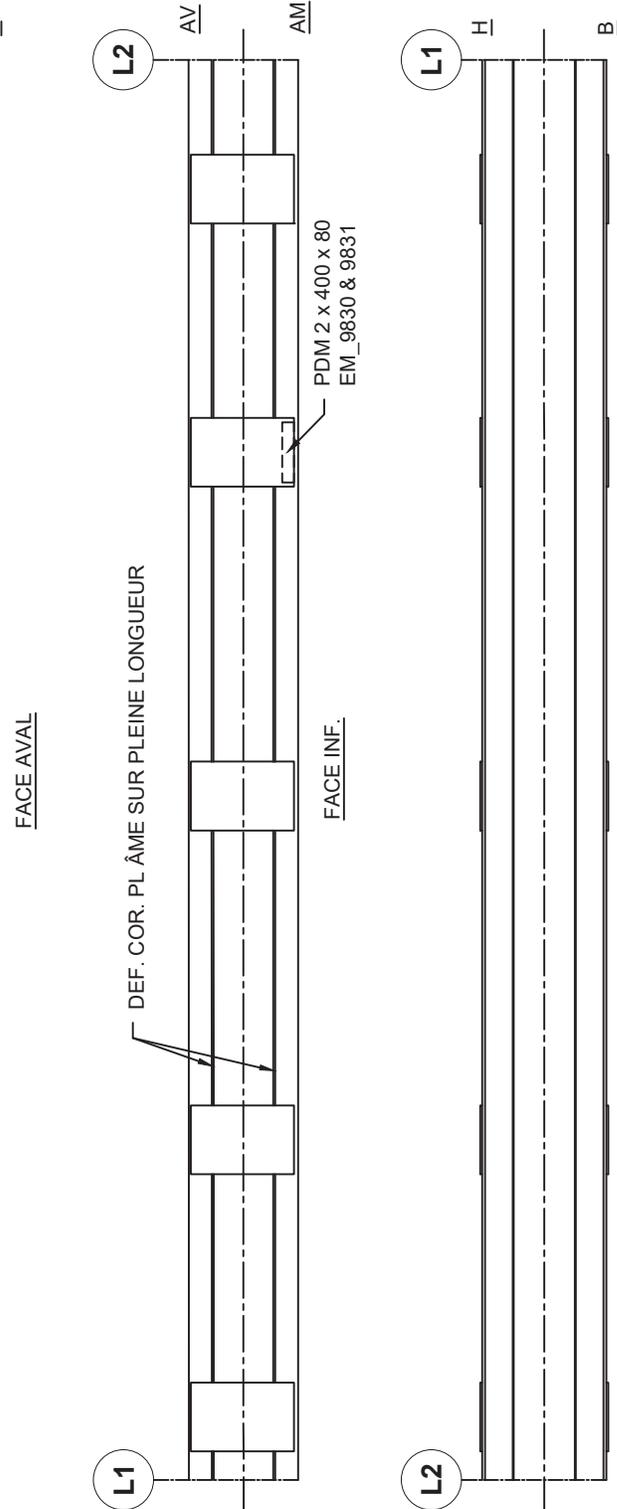
SECTION : 3	TRAVÉE : 9-10	FERME : AVAL	CORDE INF.: L1-L2	TYPE: POUTRE TRIANGULÉE
DATE : 2016-09-19	INSPECTION PAR: EM			ÉCHELLE : N.A.E.

SECTION TYPE		SECTION TYPE						
COTES	A	B	C	D	CEC	COMMENTAIRES	PHOTOS	ACTIVITÉ
MATÉRIAUX	94	2	2	2	4	PERTES DE MATÉRIAUX MOYENNES À TRÈS IMPORTANTES. DÉFORMATION PAR CORROSION.	EM_9834 & 9836	3221
PROTECTION CONTRE LA CORROSION	95	3	2	0	4

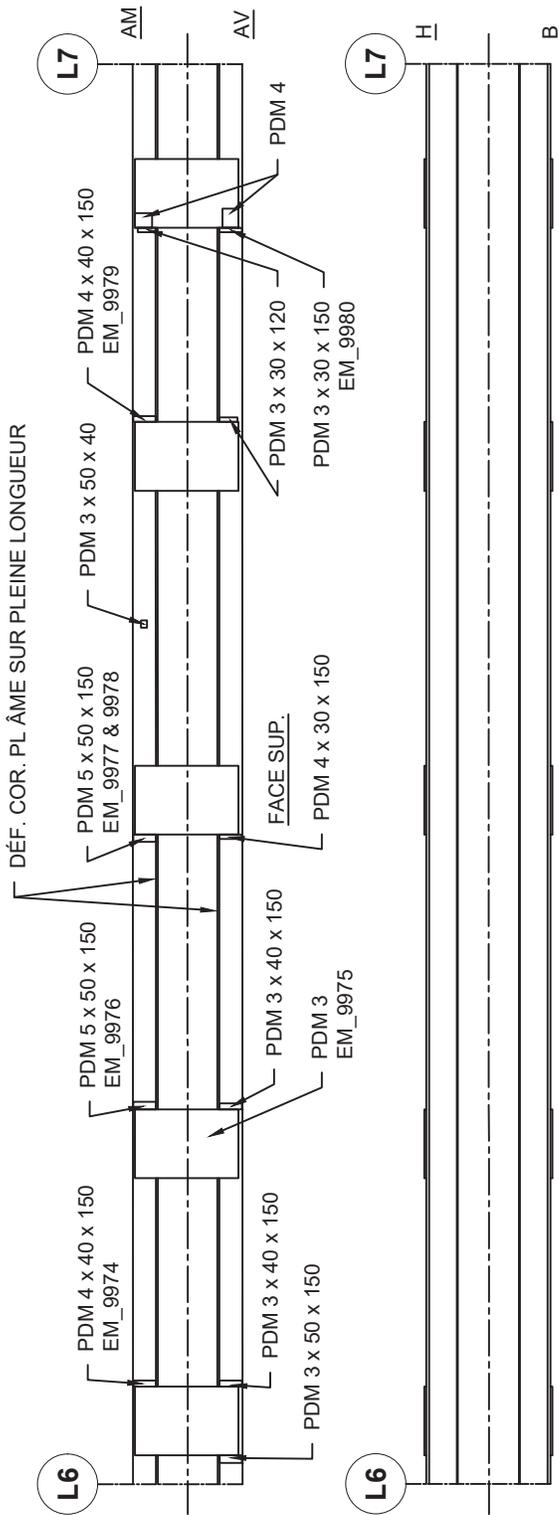
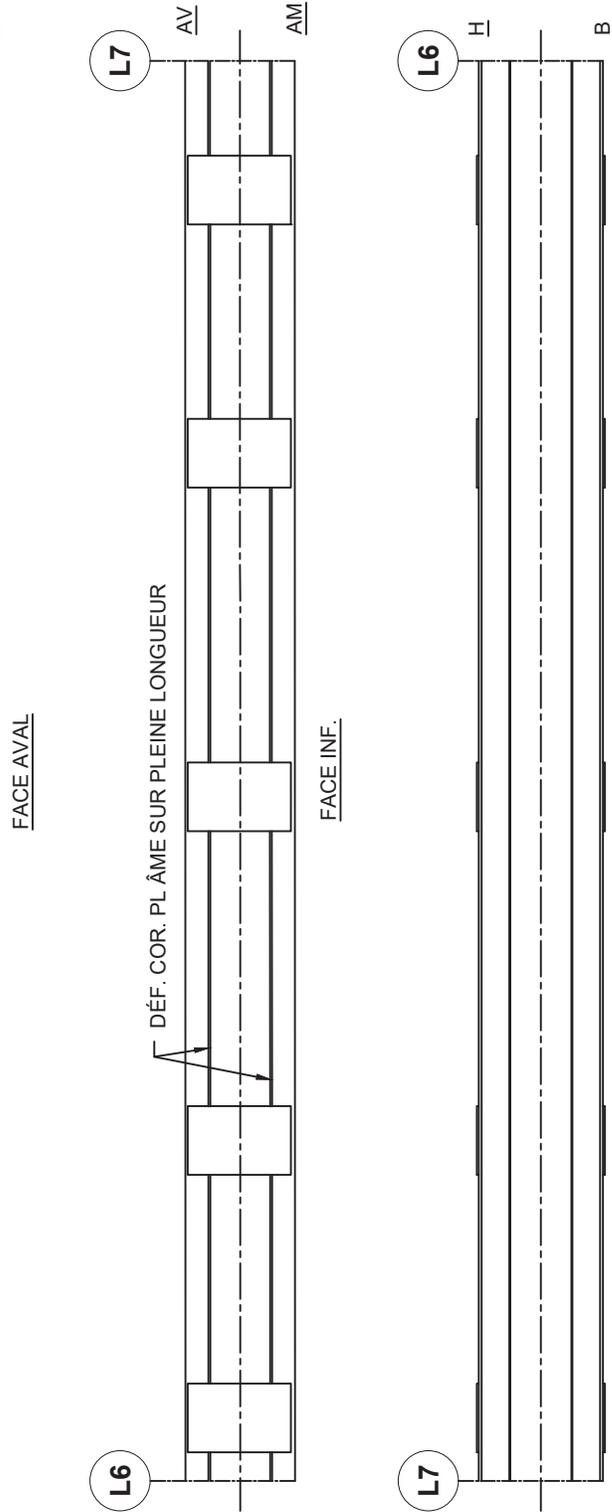
SECTION TYPE		FACE AMONT						
COTES	A	B	C	D	CEC	COMMENTAIRES	PHOTOS	ACTIVITÉ
MATÉRIAUX	97	1	1	1	4	PERTES DE MATÉRIAUX MOYENNES À TRÈS IMPORTANTES DÉFORMATION PAR CORROSION. AUCUNE ACTIVITÉ REQUISE.	EM_9977 & 9978	
PROTECTION CONTRE LA CORROSION	98	1	1	0	4
