Rapport d'inspection annuelle

Inspection détaillée du pont Jacques-Cartier, section 3
Version finale

No de projet Tetra Tech – Structura : 28874TT

20 avril 2017

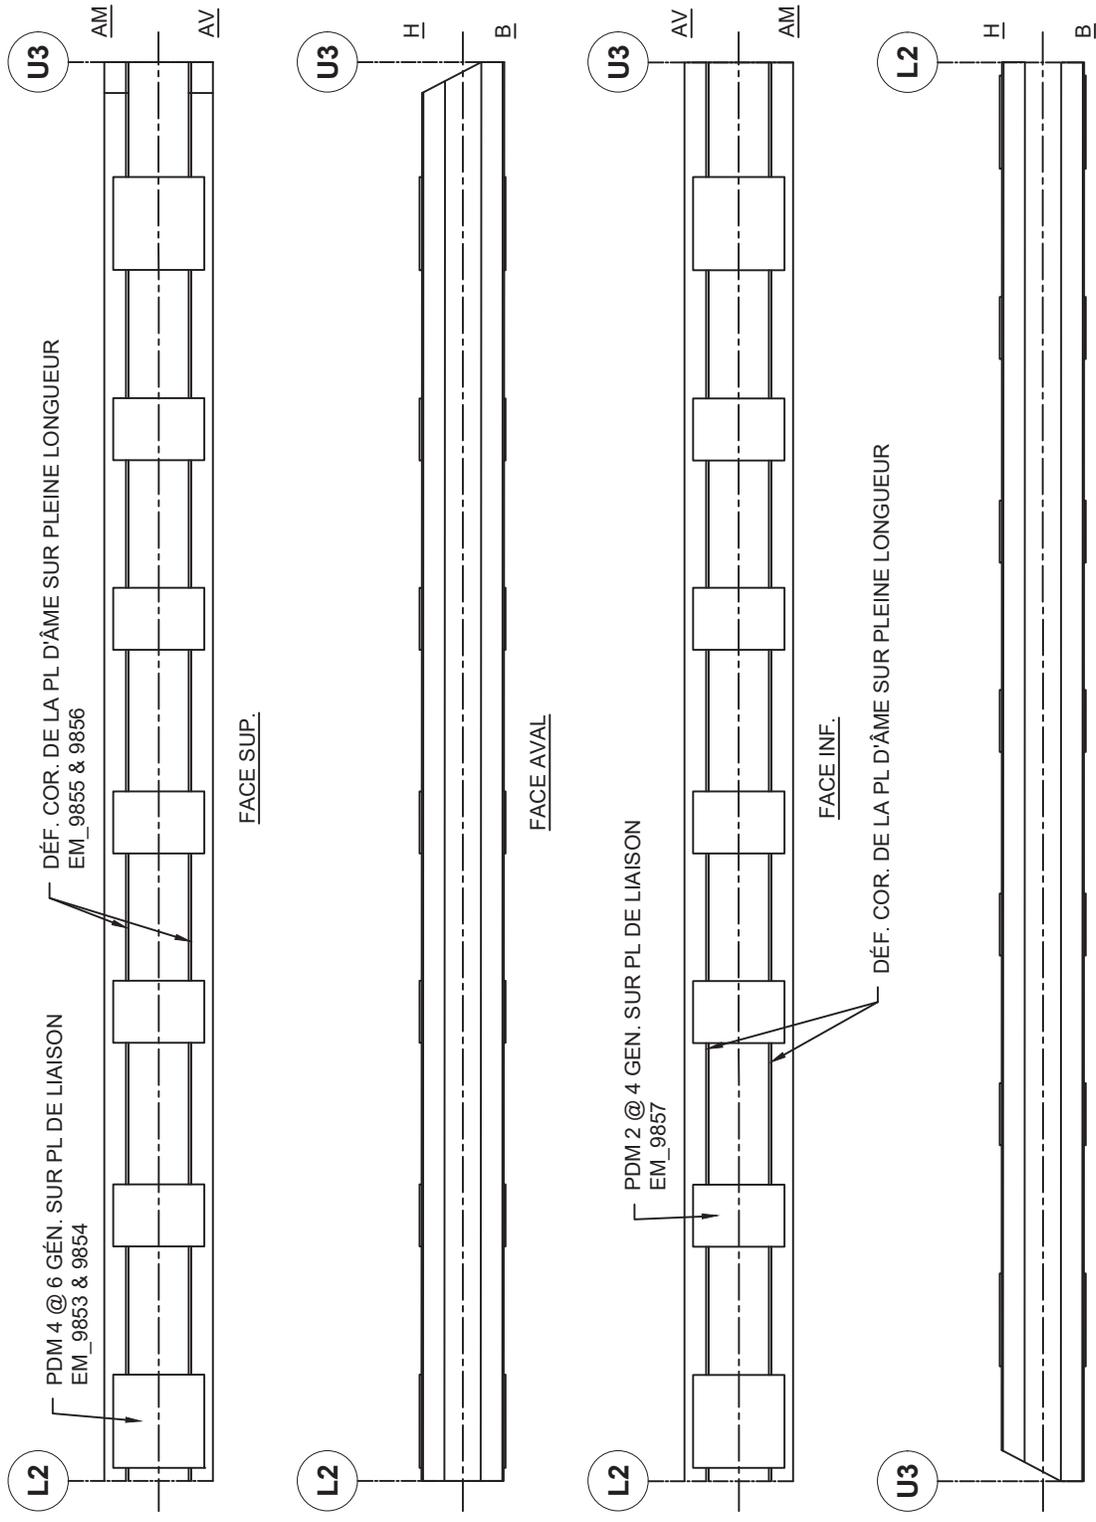
SECTION TYPE		ACTIVITÉ	PHOTOS	COMMENTAIRES	CEC	D	C	B	A	COTES
		3221	EM_9854 EM_9856 & 9857	PERTES DE MATÉRIAUX MOYENNES À TRÈS IMPORTANTES. DÉFORMATION PAR CORROSION.	4	1	1	1	97	MATÉRIAUX
					4	0	1	1	98	PROTECTION CONTRE LA CORROSION

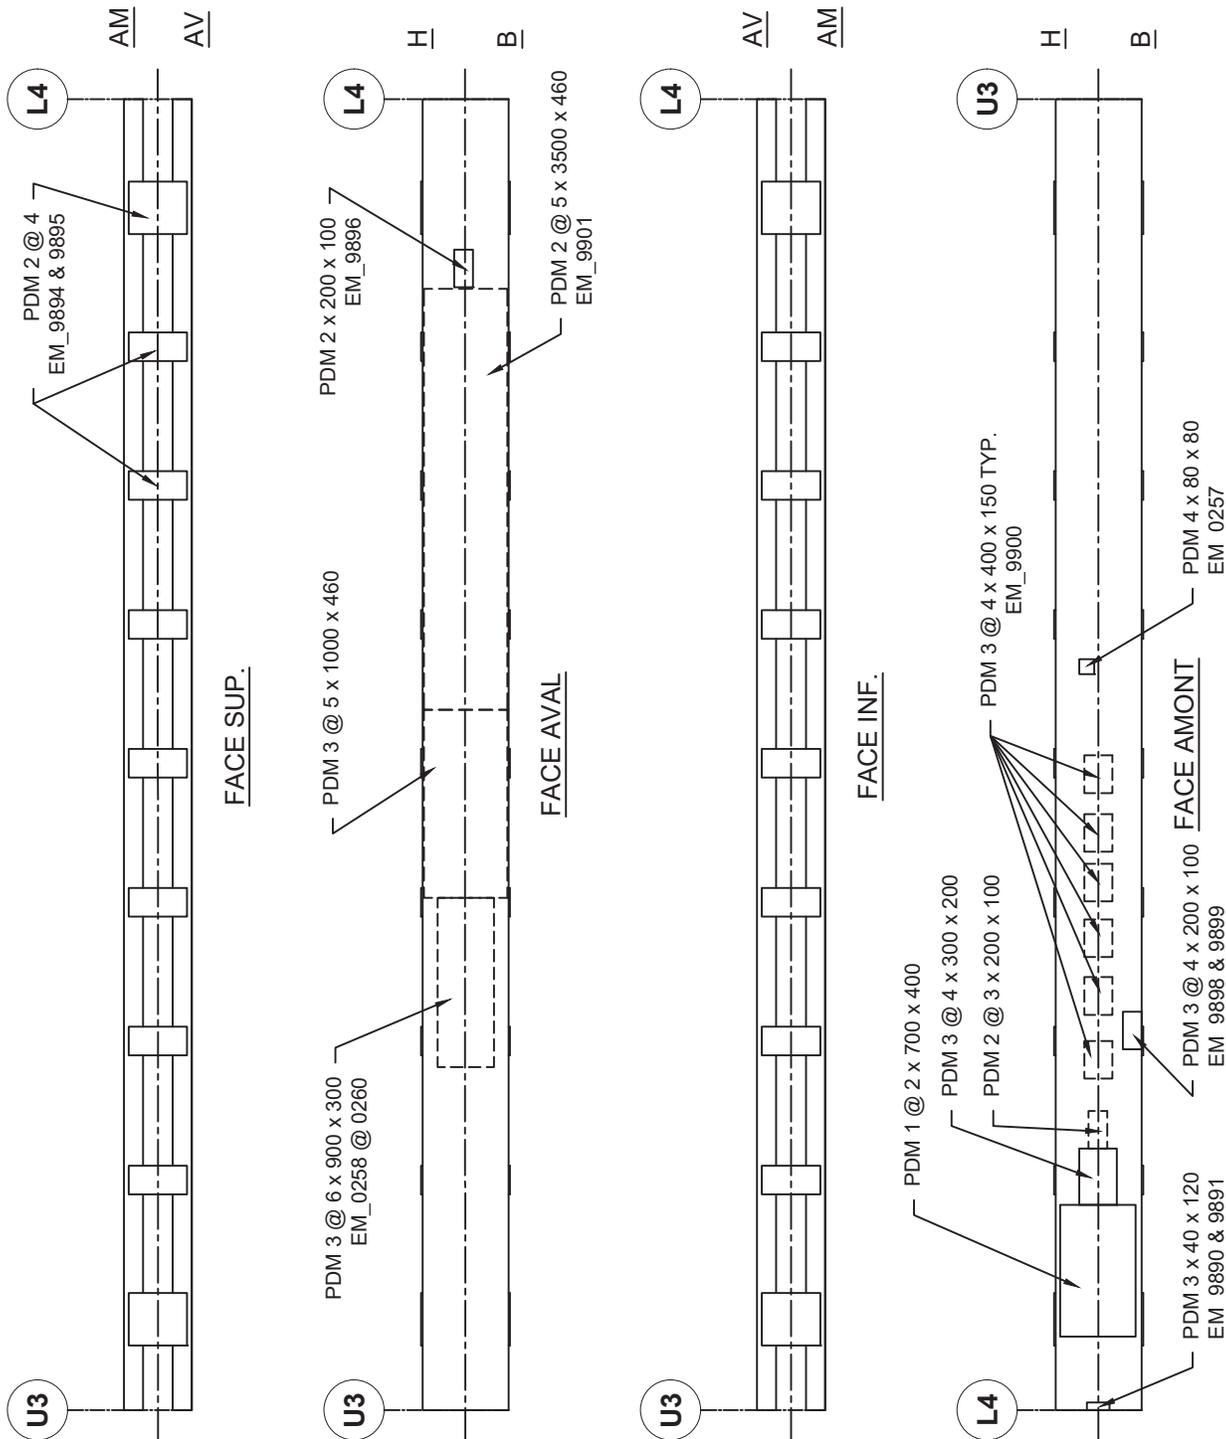
SECTION TYPE			
		ACTIVITÉ	PHOTOS		
		3221	EM_0258 & 0259		
		PERTE DE MATÉRIAU MOYENNE À TRÈS IMPORTANT RÉDUISANT LA CAPACITÉ D'ENVIRON 20%.			
COTES	A	B	C	D	CEC
MATÉRIAUX	85	10	3	2	2
PROTECTION CONTRE LA CORROSION	98	2	0	0	4

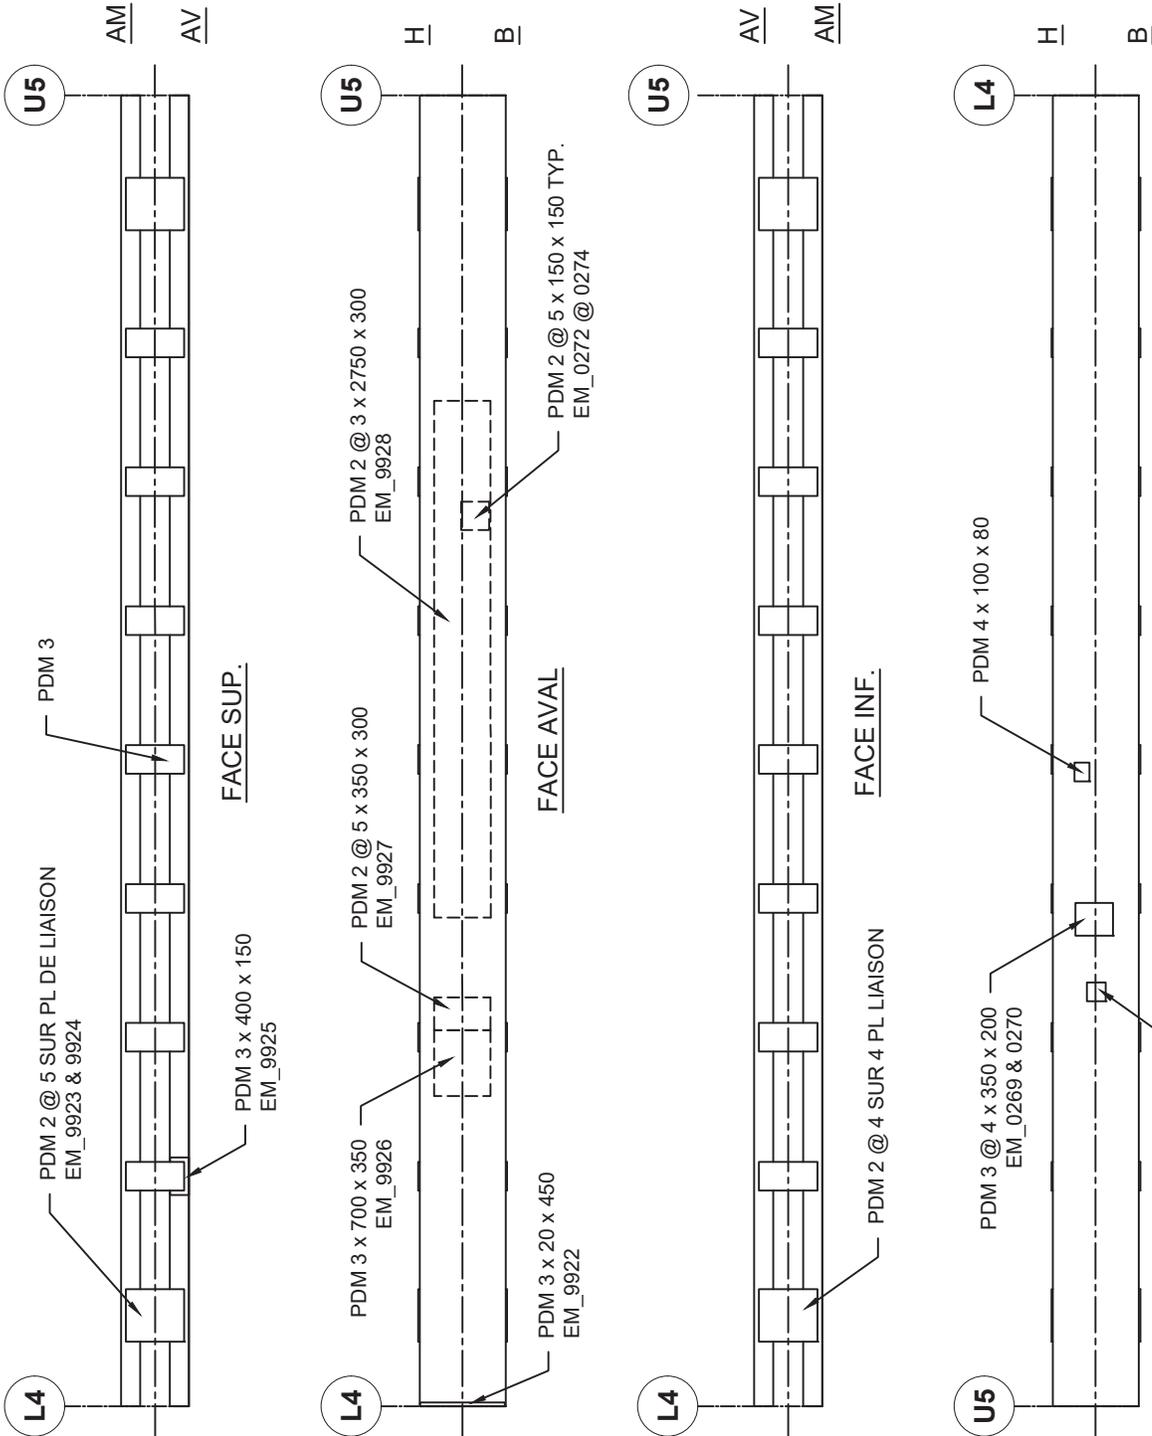
SECTION TYPE		SECTION TYPE	
COTES	A B C D CEC	COMMENTAIRES	PHOTOS
MATÉRIAUX	90 4 3 3 4	PERTES DE MATÉRIAUX MOYENNES À TRÈS IMPORTANTES. AUCUNE ACTIVITÉ REQUISE.	EM_0273 & 9927
PROTECTION CONTRE LA CORROSION	98 2 0 0 4		
		ACTIVITÉ

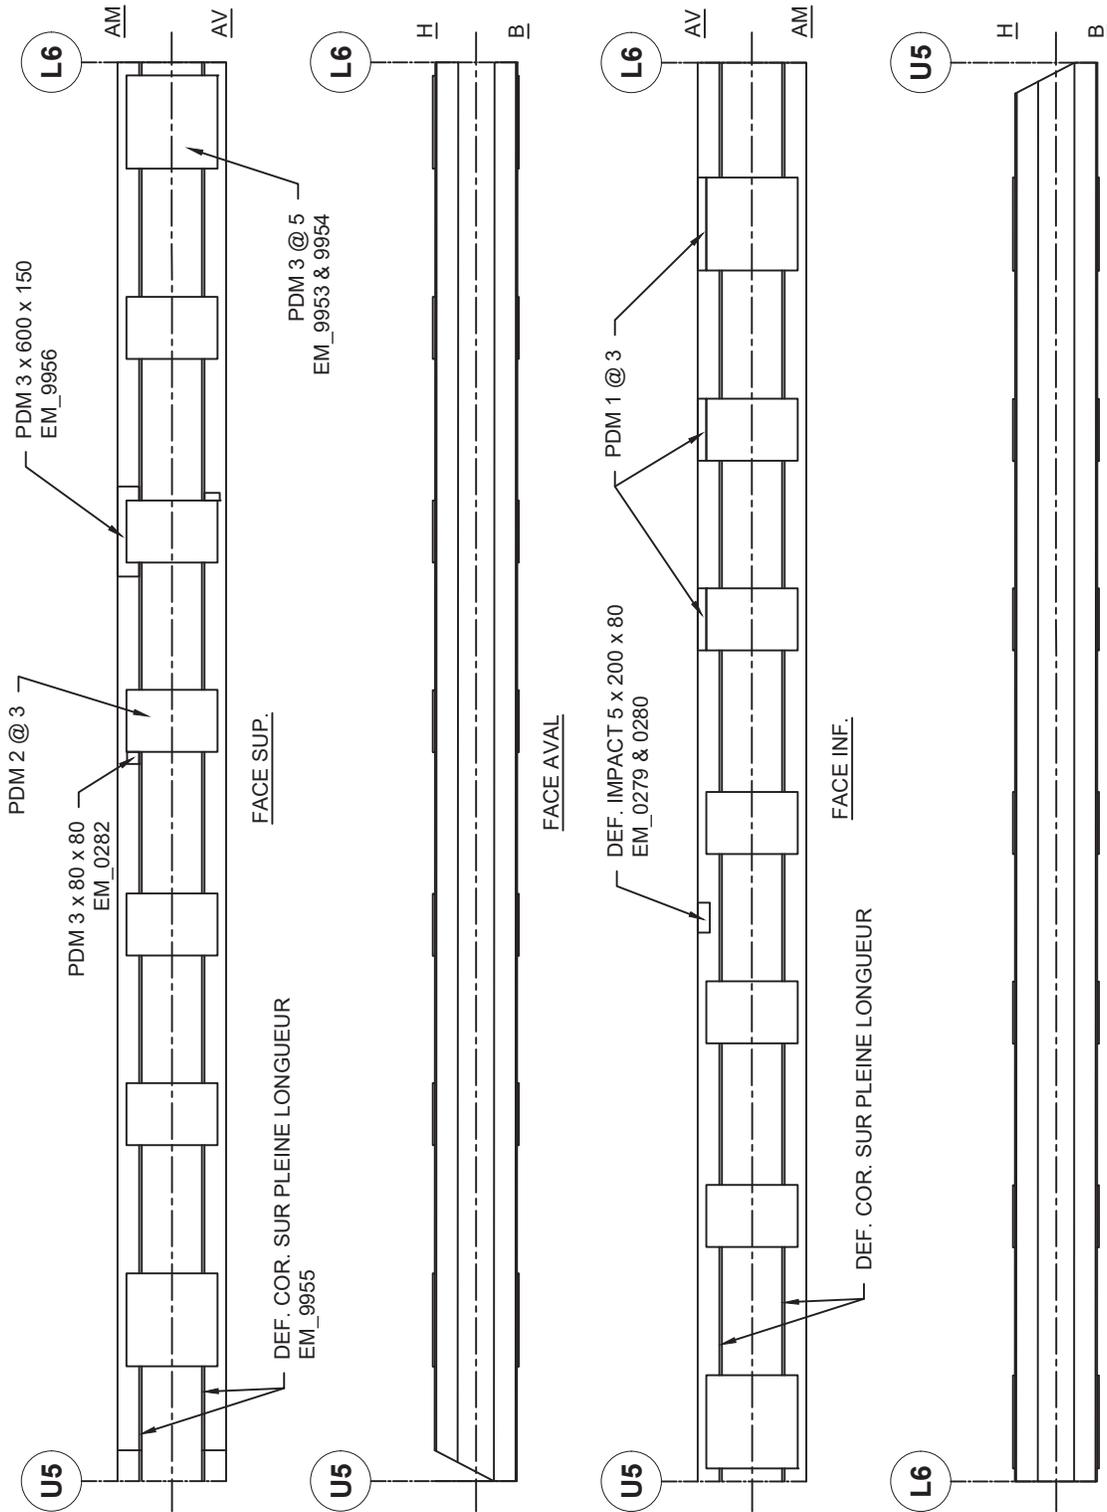
SECTION TYPE		ACTIVITÉ	PHOTOS	COMMENTAIRES	CEC	D	C	B	A	COTES
		3221	EM_9953 & 9954	PERTES DE MATÉRIAUX MOYENNES À TRÈS IMPORTANTES. DÉFORMATION PAR IMPACT. DÉFORMATION PAR CORROSION.	4	1	1	1	97	MATÉRIAUX
					4	0	1	1	98	PROTECTION CONTRE LA CORROSION

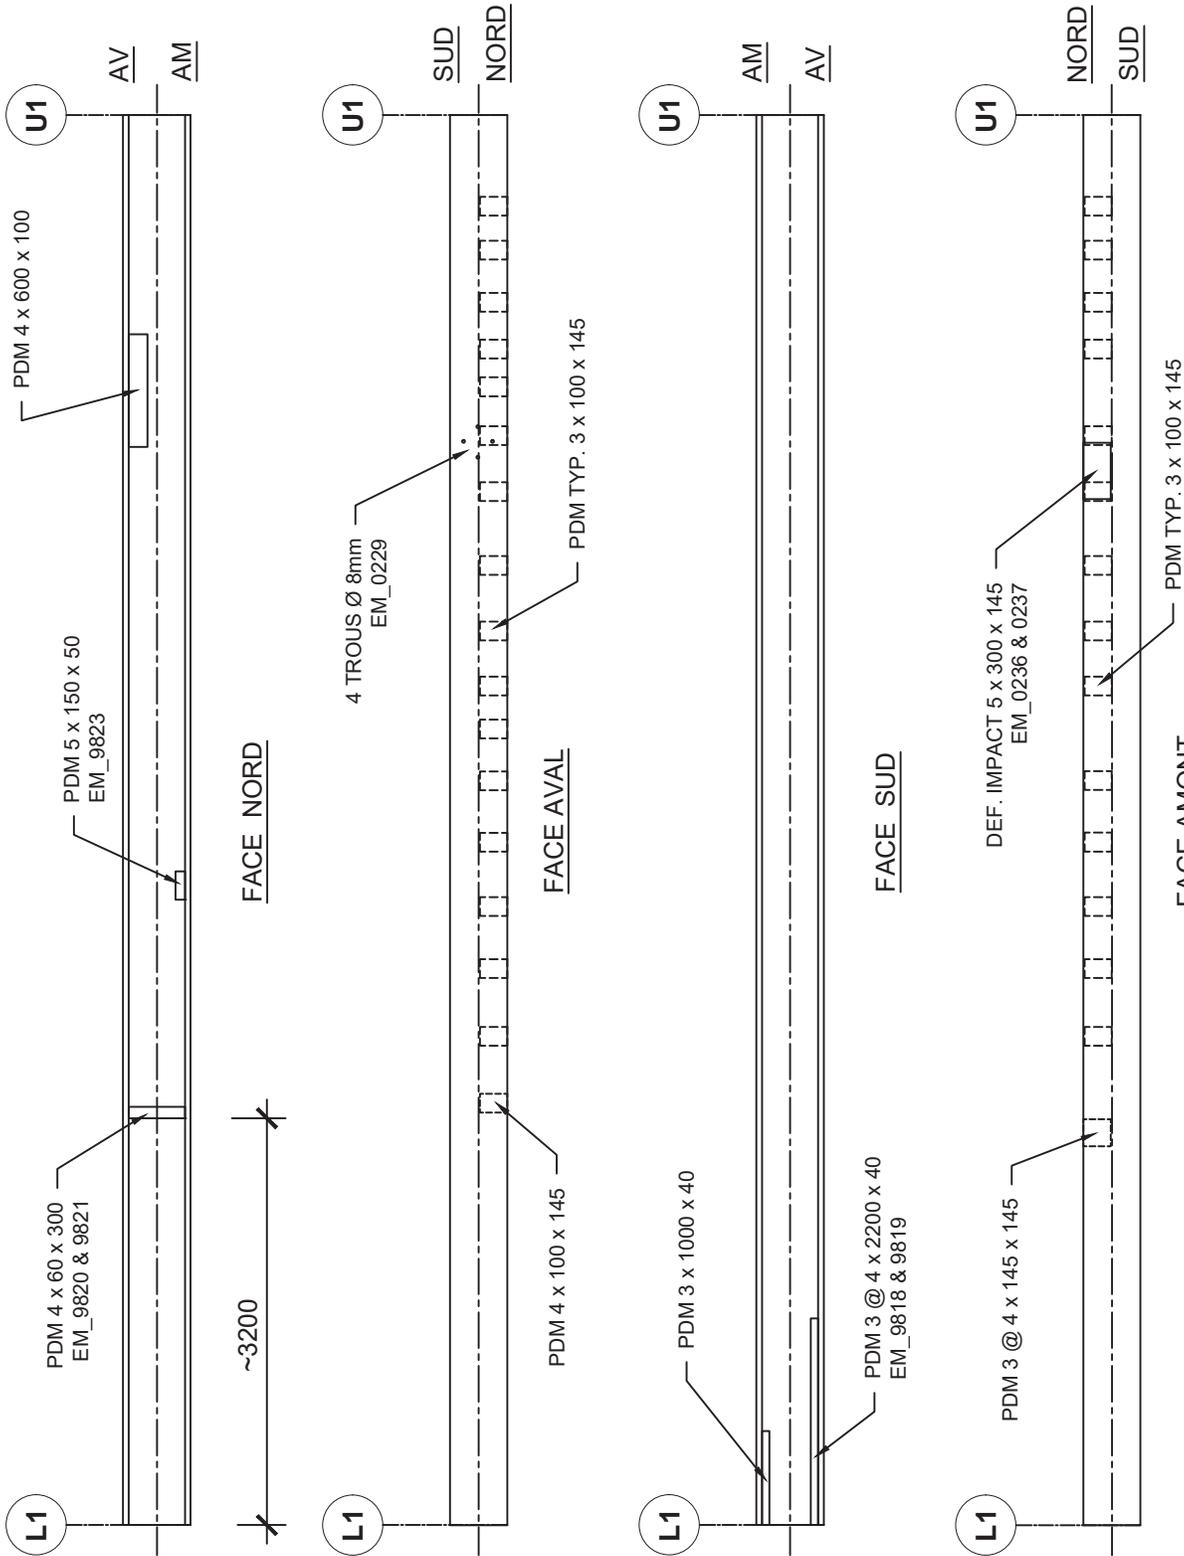
COTES	A B C D				CEC	COMMENTAIRES	PHOTOS	ACTIVITÉ
	80	10	8	2				
MATÉRIAUX	95	3	1	1	4	PERTES DE MATÉRIAUX MOYENNES À TRÈS IMPORTANTES. DÉFORMATION PAR IMPACT. ÉLÉMENT RENFORCÉ. AUCUNE ACTIVITÉ REQUISE.		
PROTECTION CONTRE LA CORROSION	95	3	1	1	4	DÉFAUT DE REVÊTEMENT MOYENS À TRÈS IMPORTANTS.		1051

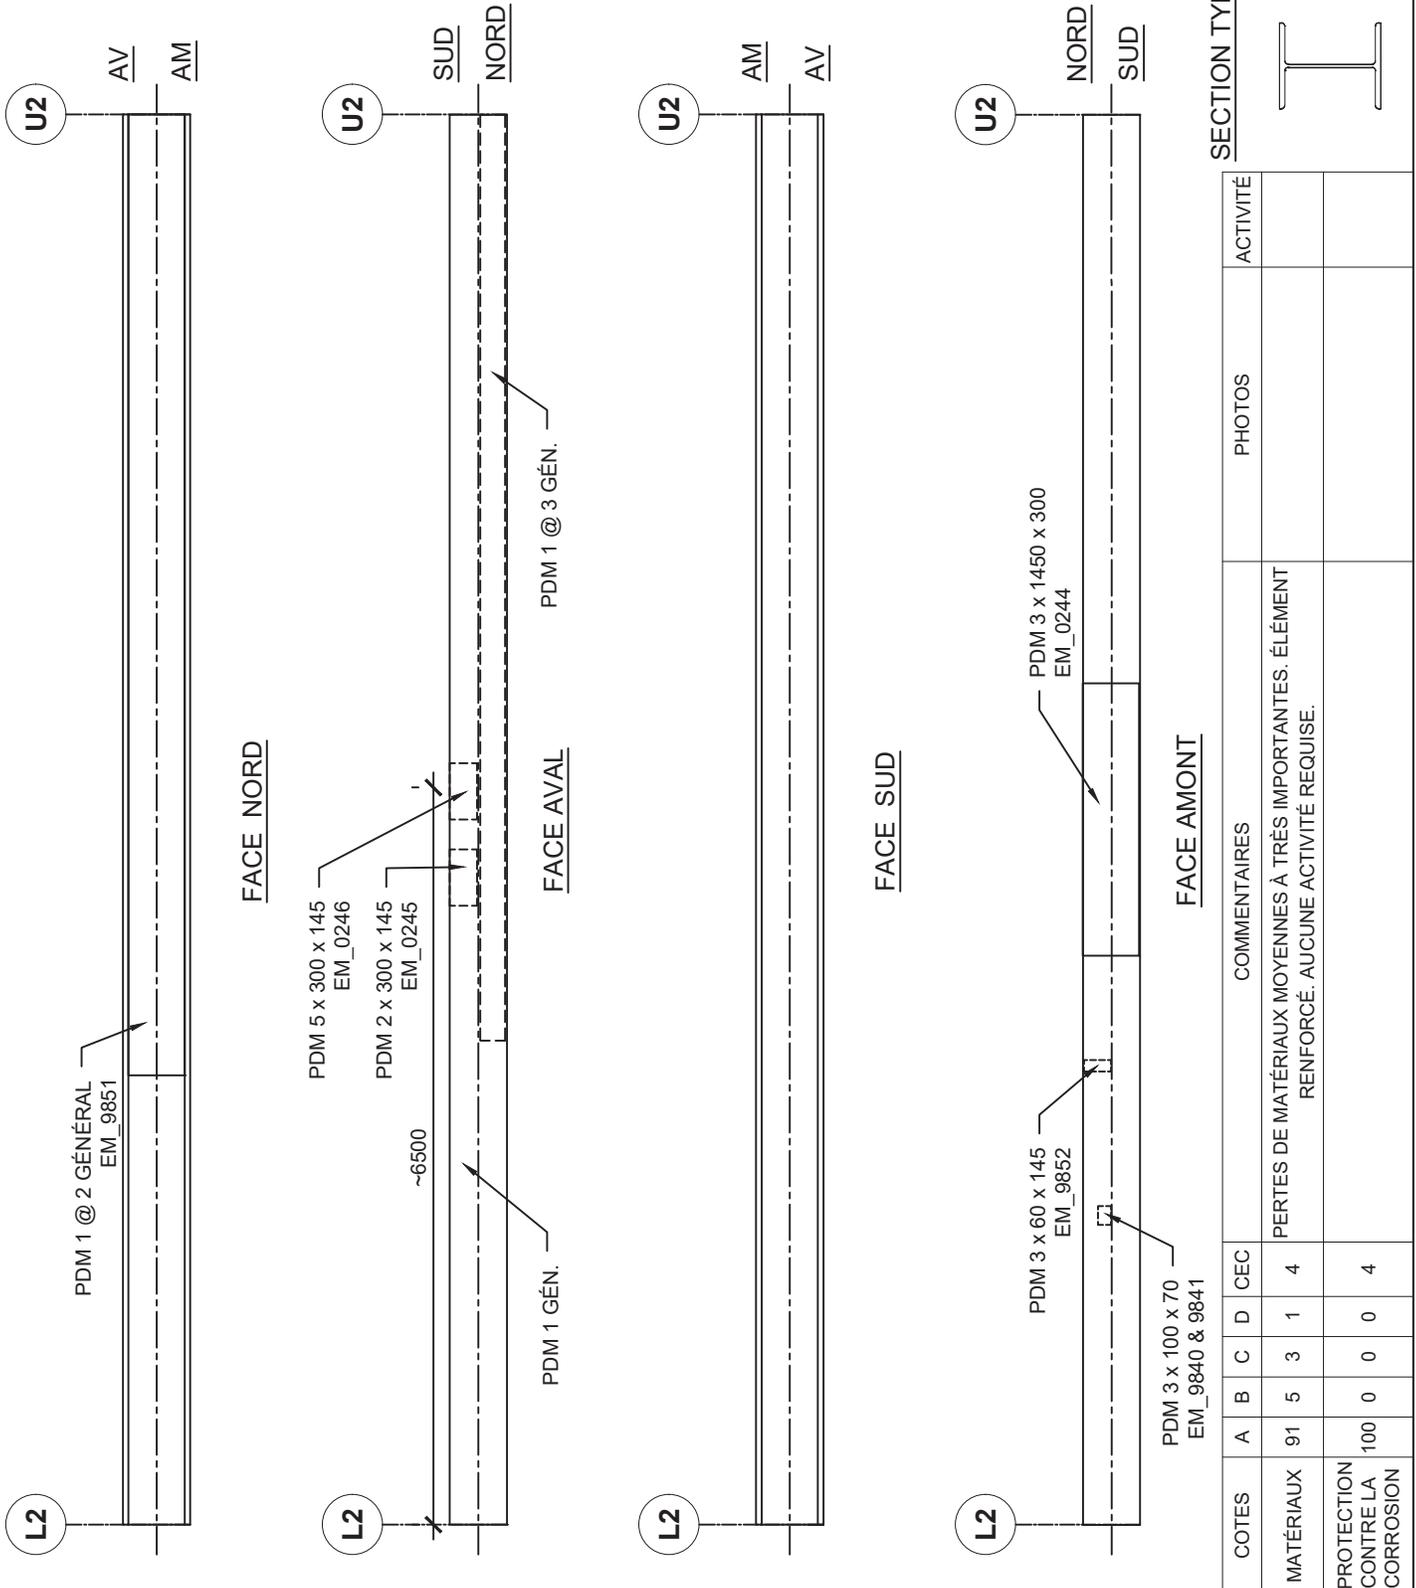
SECTION TYPE				COMMENTAIRES	PHOTOS	ACTIVITÉ
COTES	A	B	C	D	CEC			
MATÉRIAUX	91	5	3	1	4	PERTES DE MATÉRIAUX MOYENNES À TRÈS IMPORTANTES. ÉLÉMENT RENFORCÉ. AUCUNE ACTIVITÉ REQUISE.		
PROTECTION CONTRE LA CORROSION	100	0	0	0	4

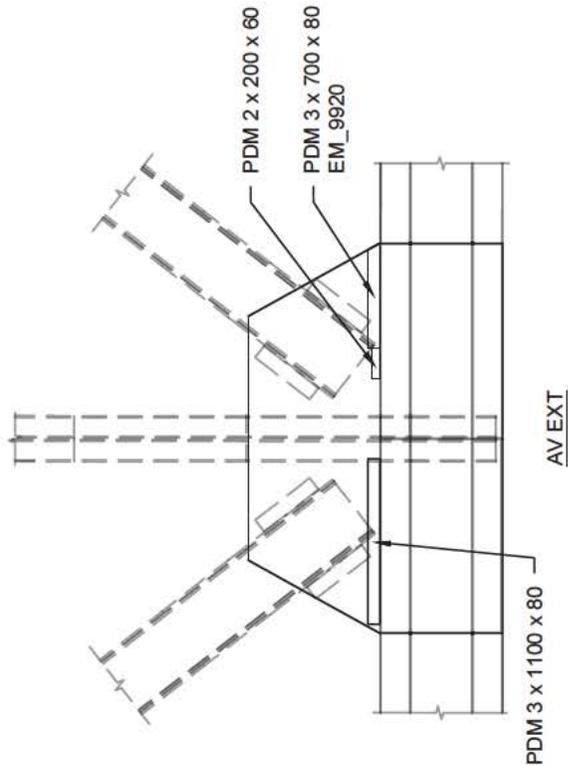
COMMENTAIRES	PHOTOS	ACTIVITÉ
COTES	A B C D CEC			
MATÉRIAUX	92 4 2 2 3	PERTES DE MATÉRIAUX MOYENNES À TRÈS IMPORTANTES RÉDUISANT LA CAPACITÉ D'ENVIRON 15%. AUCUNE ACTIVITÉ REQUISE.	EM_9889 & 9919	
PROTECTION CONTRE LA CORROSION	99 0 1 0 4

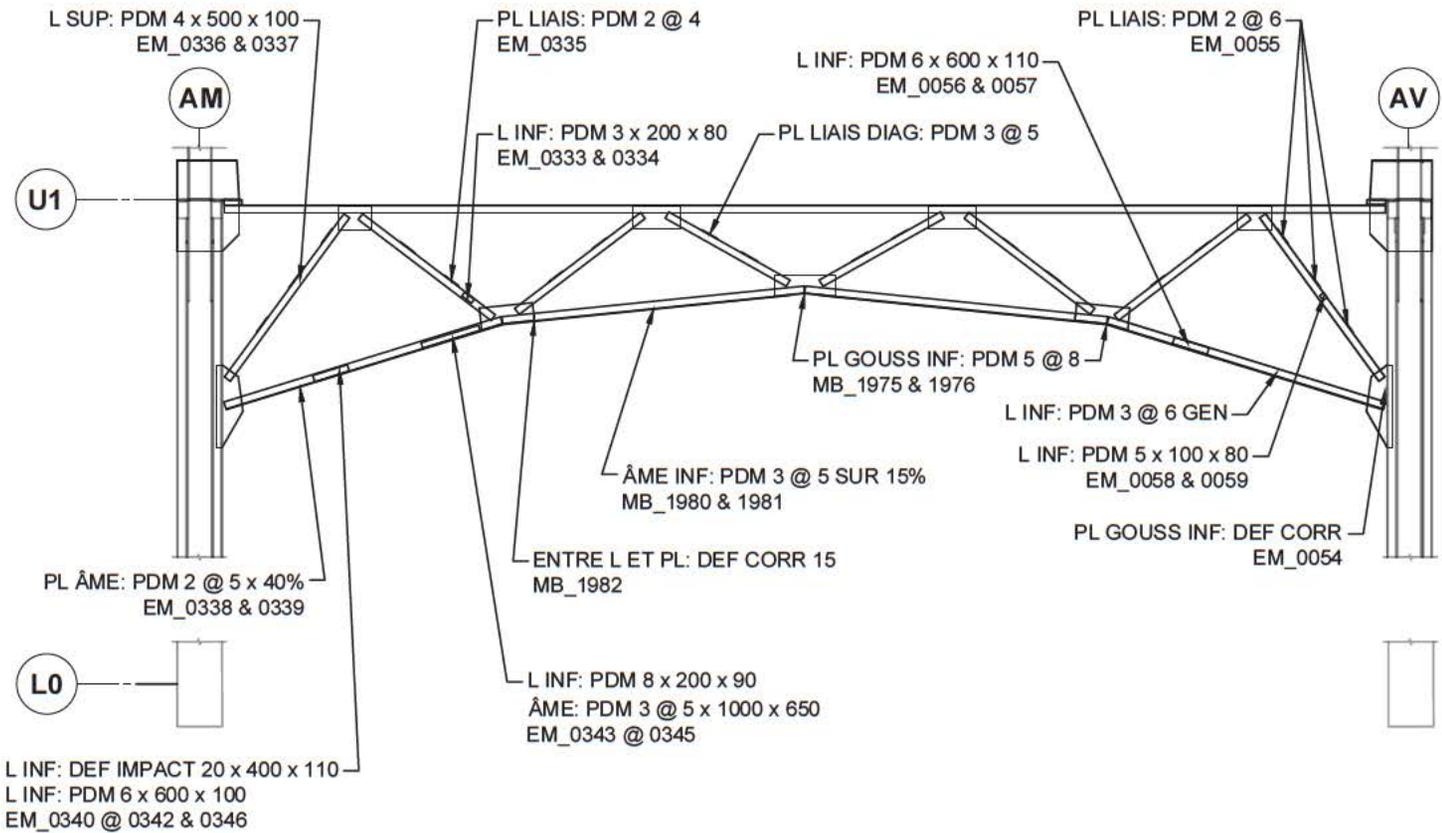
COTES	A	B	C	D	CEC	COMMENTAIRES	PHOTOS	ACTIVITÉ
MATÉRIAUX	70	20	5	5	3	PERTES DE MATÉRIAUX MOYENNES À TRÈS IMPORTANTES. DÉFORMATION PAR MPACT. DÉFORMATION PAR CORROSION. RÉDUCTION DE LA CAPACITÉ D'ENVIRON 20%. AUCUNE ACTIVITÉ REQUISE.	EM_0340, 0343 & 0345	
PROTECTION CONTRE LA CORROSION	99	1	0	0	4

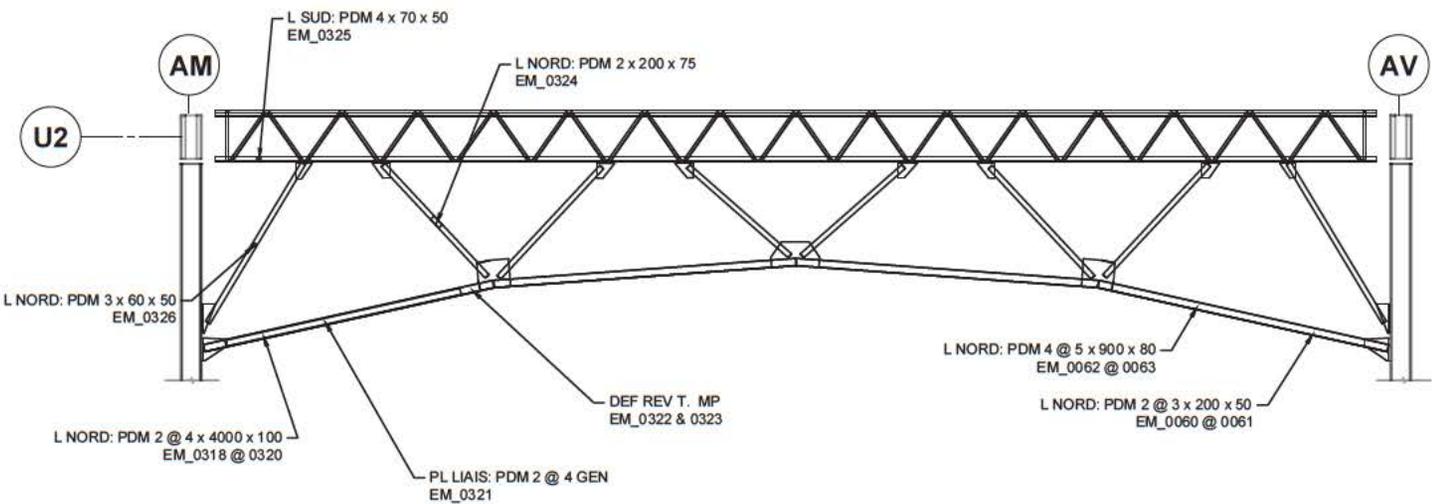
COTES	A	B	C	D	CEC	COMMENTAIRES	PHOTOS	ACTIVITÉ
MATÉRIAUX	90	4	4	2	3	PERTES DE MATÉRIAUX MOYENNES À TRÈS MPORTANTES. DÉFAUT DE MATÉRIAUX RÉDUISANT LA CAPACITÉ D'ENVIRON 15%. AUCUNE ACTIVITÉ REQUISE.	EM_0319 & 0320	
PROTECTION CONTRE LA CORROSION	98	1	0	1	4	DÉFAUTS DE REVÊTEMENT MOYENS ET TRÈS IMPORTANTS.	EM_0322	1051

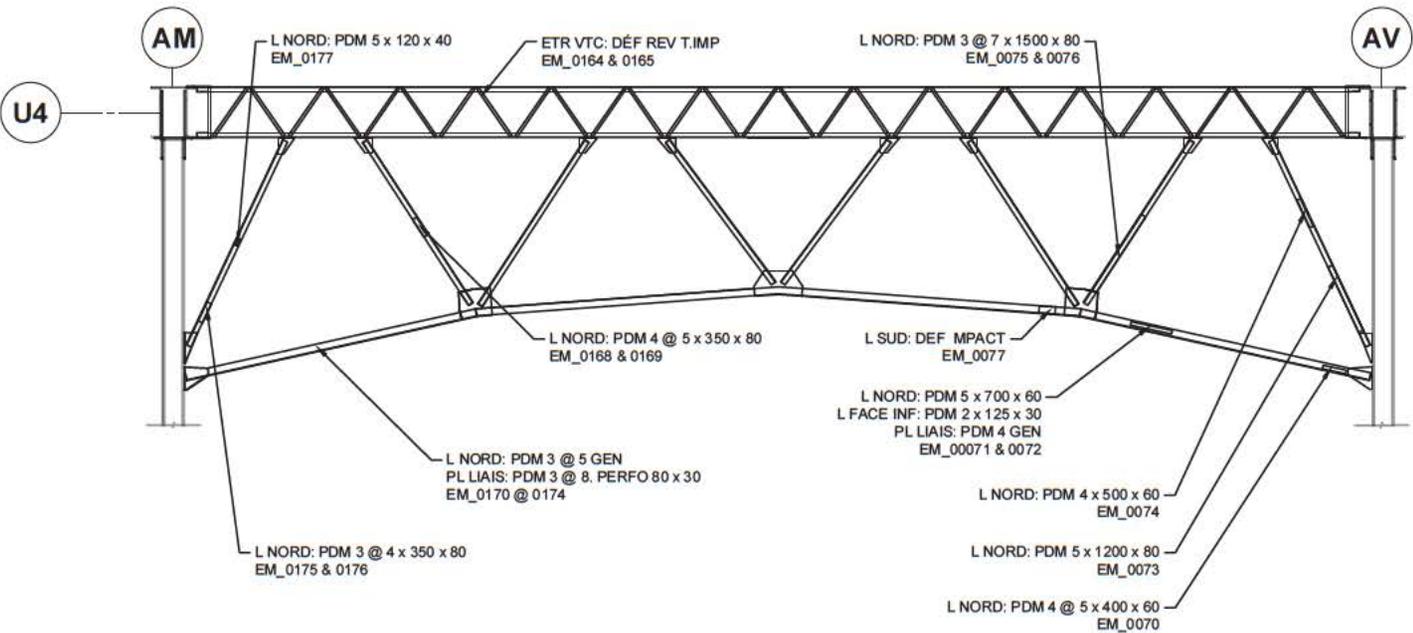
COTES	A	B	C	D	CEC	COMMENTAIRES	PHOTOS	ACTIVITÉ
MATÉRIAUX	93	2	3	2	3	PERTES DE MATÉRIAUX MOYENNES À TRÈS IMPORTANTES RÉDUISANT LA CAPACITÉ D'ENVIRON 15%. PERFORATION 80 x 30.	EM_0172 & 0174	3221
PROTECTION CONTRE LA CORROSION	99	1	0	0	4

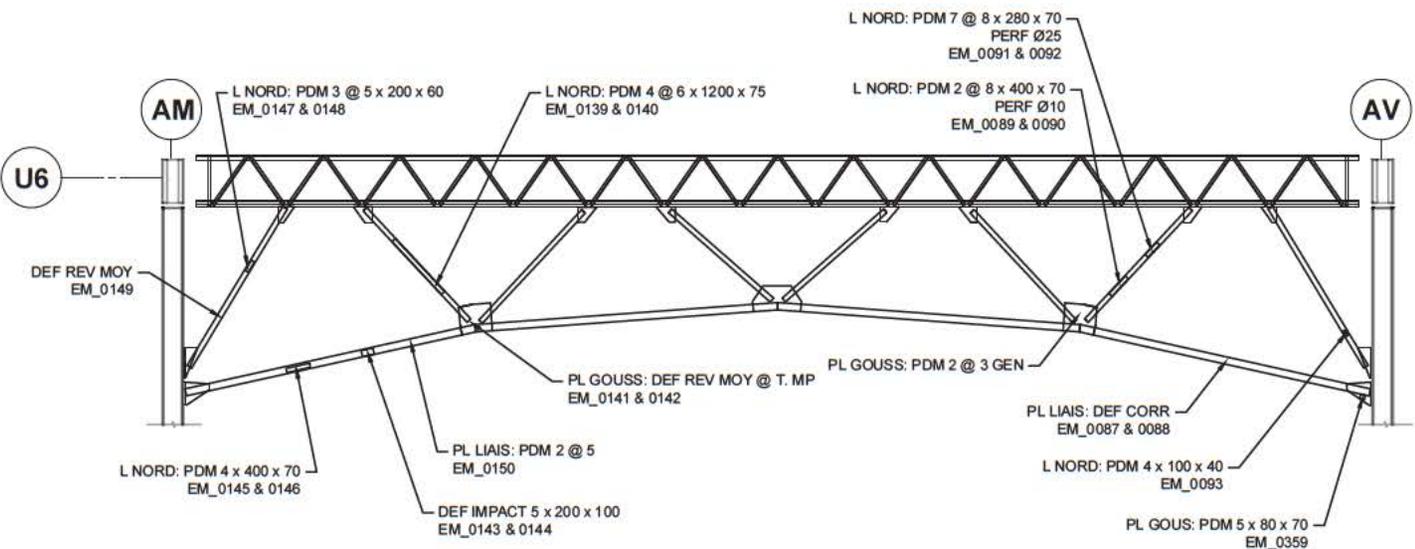
COTES	A	B	C	D	CEC	COMMENTAIRES	PHOTOS	ACTIVITÉ
MATÉRIAUX	92	3	3	2	3	PERTES DE MATÉRIAUX MOYENNES À TRÈS IMPORTANTES. PERFORATION Ø10 & Ø25. DÉFORMATION PAR MPACT. DÉFORMATION PAR CORROSION. RÉDUCTION DE LA CAPACITÉ D'ENV RON 15%.	EM_0092 & 0140	3221
PROTECTION CONTRE LA CORROSION	96	2	1	1	4	DÉFAUT DE REVÊTEMENT MOYNE À TRÈS IMPORTANT.	EM_0142 & 0149	1051

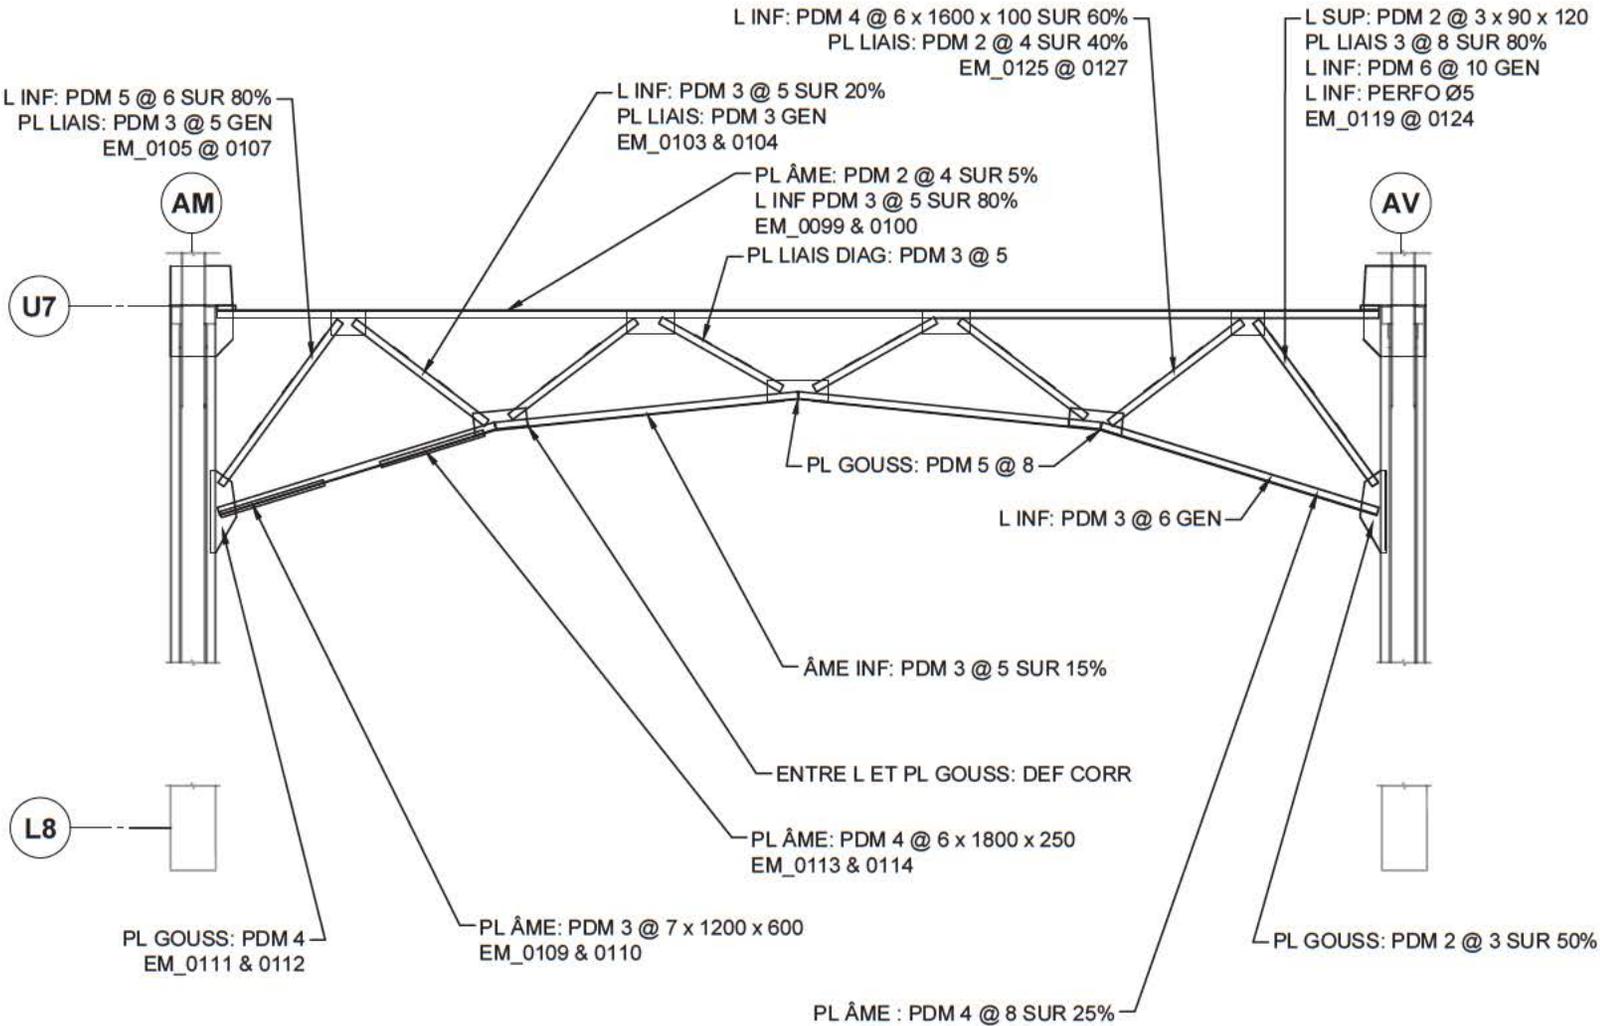
COTES	A	B	C	D	CEC	COMMENTAIRES	PHOTOS	ACTIVITÉ
MATÉRIAUX	65	15	10	10	2	PERTES DE MATÉRIAUX MOYENNES À TRÈS IMPORTANTES. PERFORATION DE Ø5. RÉDUCTION DE LA CAPACITÉ D'ENVIRON 40%.	EM_0119 @ 0124	3221
PROTECTION CONTRE LA CORROSION	98	2	0	0	4		EM_0128 & 0129

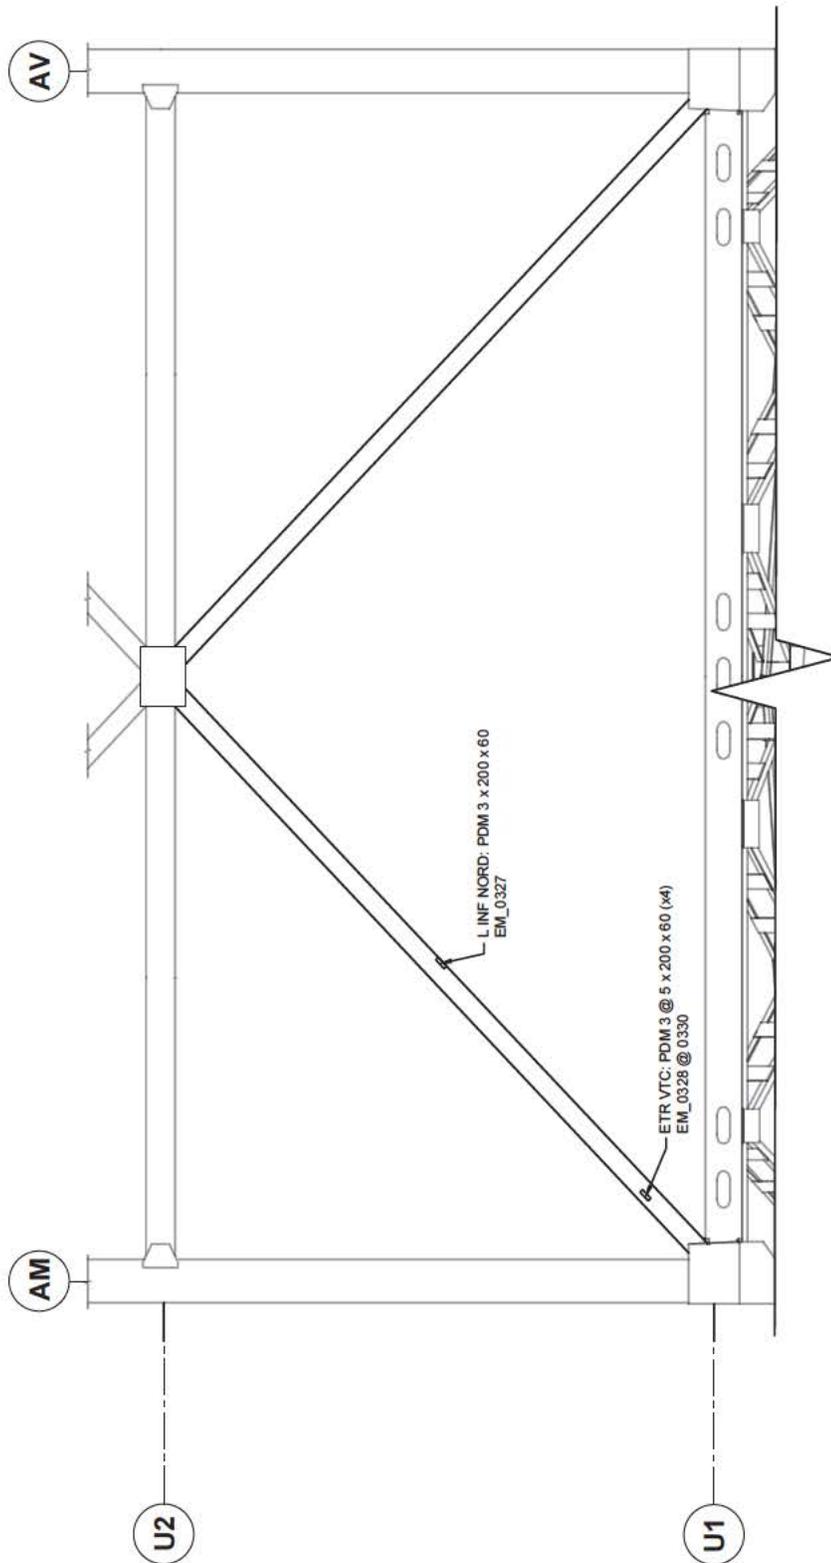
COTES	A	B	C	D	CEC	COMMENTAIRES	PHOTOS	ACTIVITÉ
MATÉRIAUX	96	1	2	1	4	PERTES DE MATÉRIAUX MOYENNES À TRÈS IMPORTANTES. AUCUNE ACTIVITÉ REQUISE.	EM_0327 & 0329	
PROTECTION CONTRE LA CORROSION	99	1	0	0	4

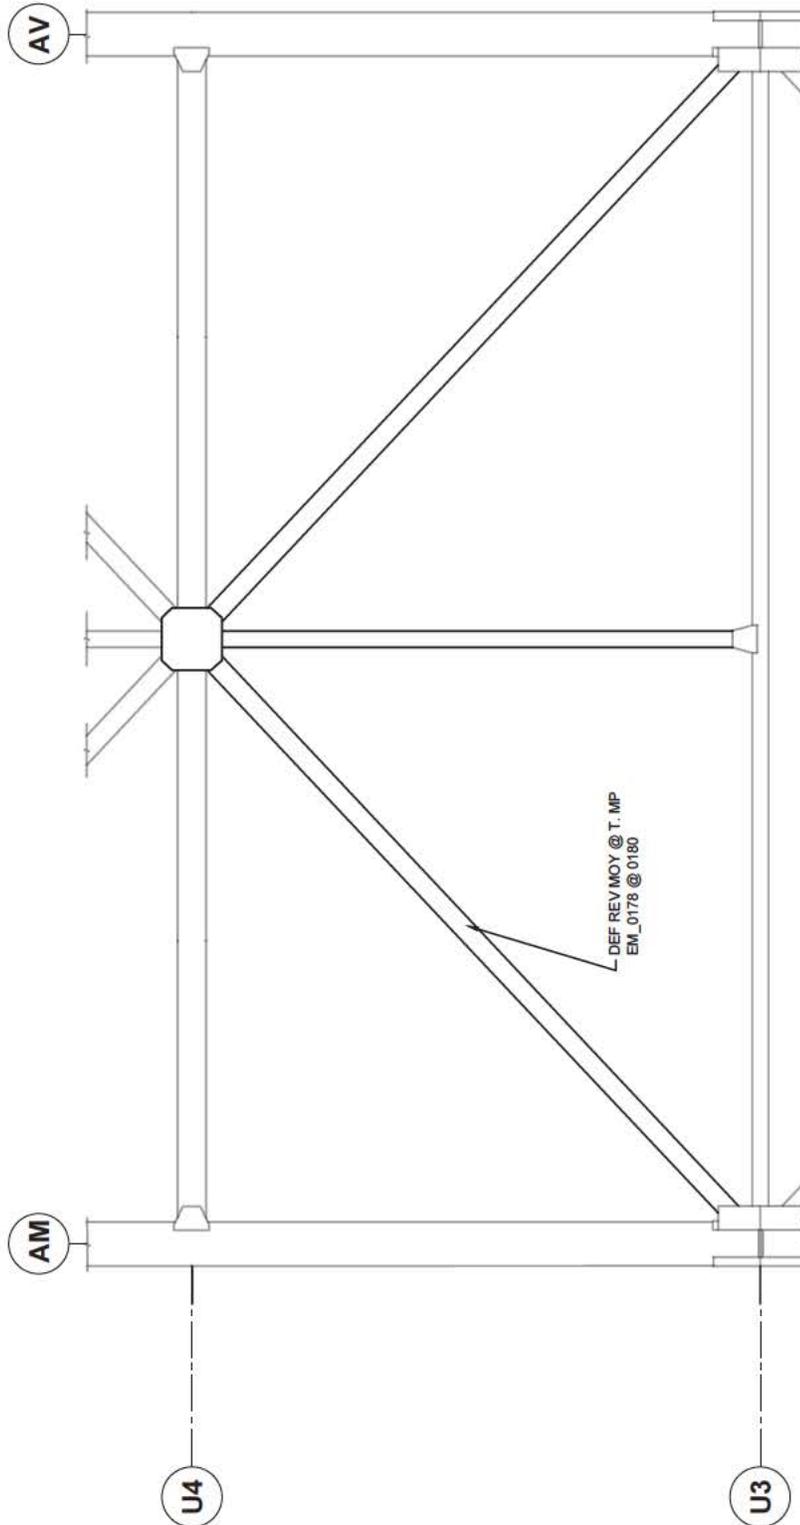
COTES	A	B	C	D	CEC	COMMENTAIRES	PHOTOS	ACTIVITÉ
MATÉRIAUX	99	1	0	0	4			
PROTECTION CONTRE LA CORROSION	94	2	2	2	4	DÉFAUTS DE REVÊTEMENT MOYENS À TRÈS IMPORTANTS.	EM_0180	1051

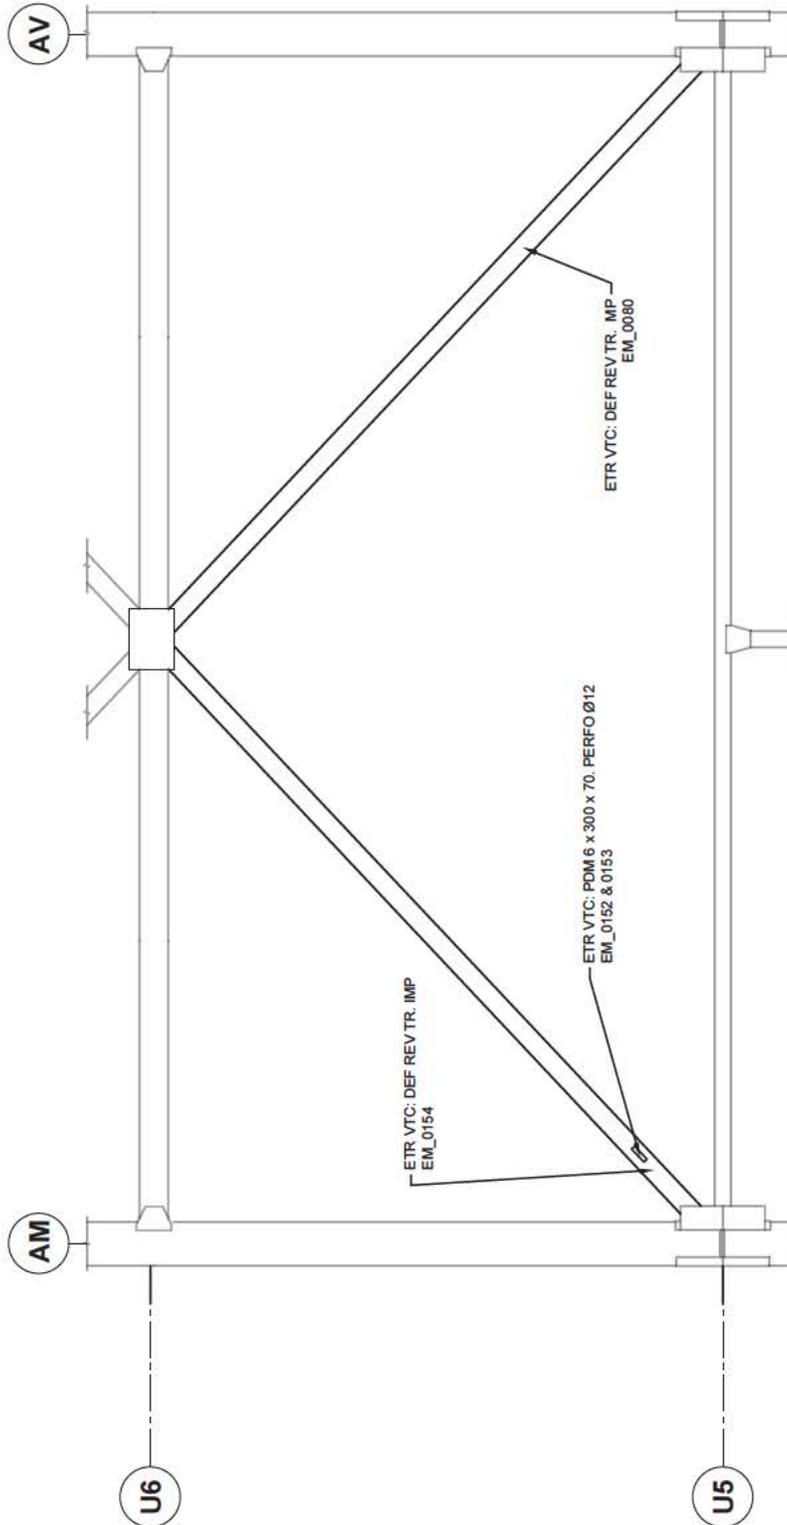
COTES	A	B	C	D	CEC	COMMENTAIRES	PHOTOS	ACTIVITÉ
MATÉRIAUX	95	2	2	1	3	PERTES DE MATÉRIAUX MOYENNES À TRÈS IMPORTANTES. PERFORATION Ø12mm. RÉDUCTION DE LA CAPACITÉ D'ENVIRON 15%.	EM_0152 & 0153	3221
PROTECTION CONTRE LA CORROSION	97	1	1	1	4	DÉFAUTS DE REVÊTEMENT MOYENS À TRÈS IMPORTANTS.	EM_0154	1051

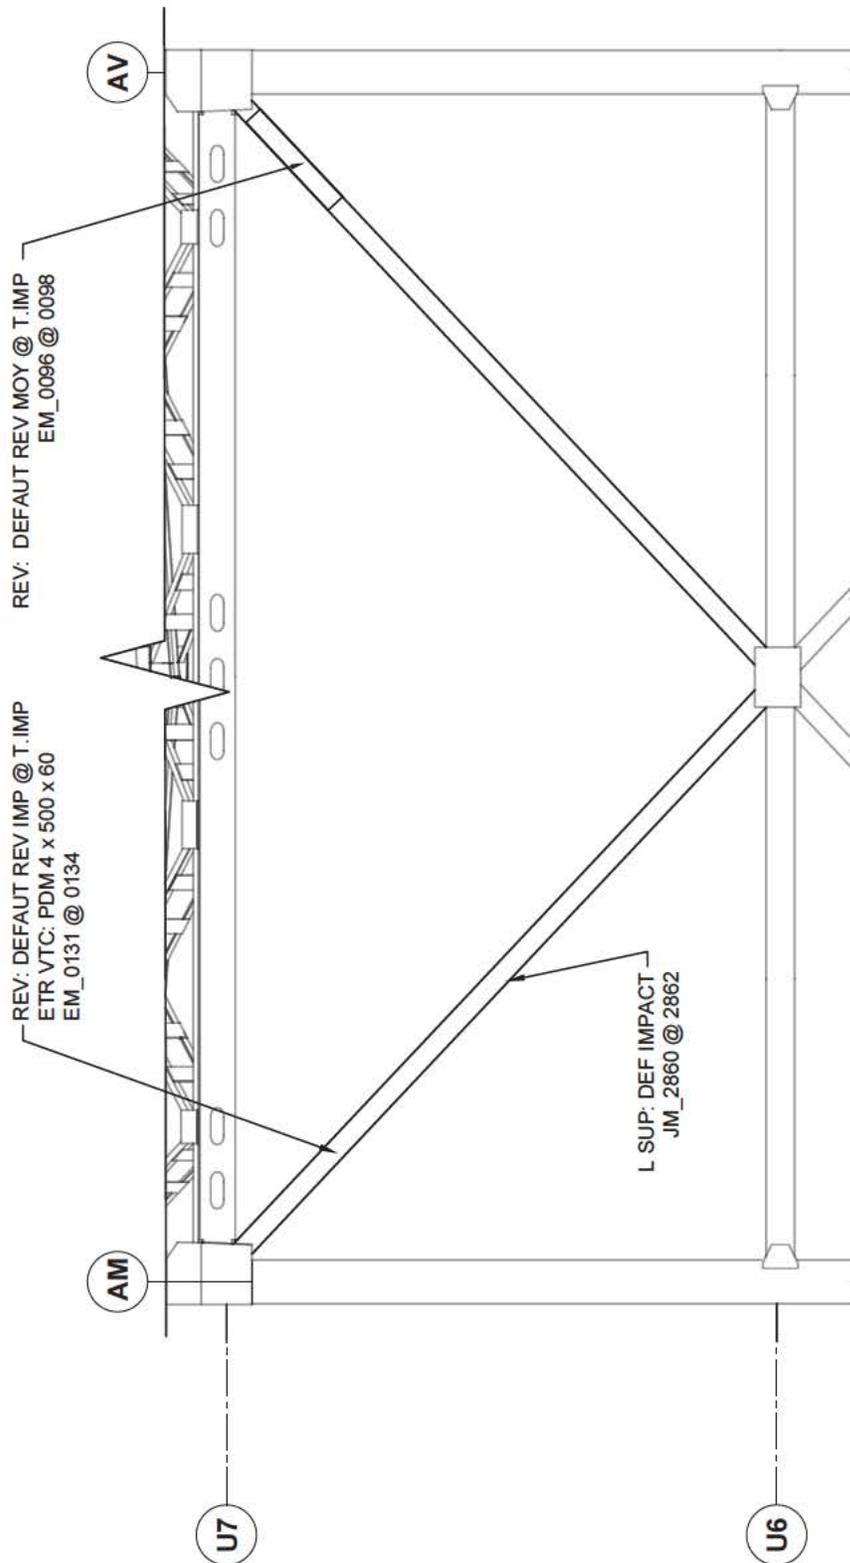
COTES	A	B	C	D	CEC	COMMENTAIRES	PHOTOS	ACTIVITÉ
MATÉRIAUX	98	1	0	1	4	PERTES DE MATÉRIAUX MOYENNES À TRÈS IMPORTANTES. DÉFORMATION PAR IMPACT. AUCUNE ACTIVITÉ REQUISE.	EM_0134 JM_2861	
PROTECTION CONTRE LA CORROSION	96	0	2	2	4	DÉFAUT DE REVÊTEMENT IMPORTANT À TRÈS IMPORTANT.	EM_0097 & 0132	1051
