Rapport d'inspection annuelle

Inspection détaillée du pont Jacques-Cartier, section 3
Version finale

No de projet Tetra Tech – Structura : 28874TT

20 avril 2017

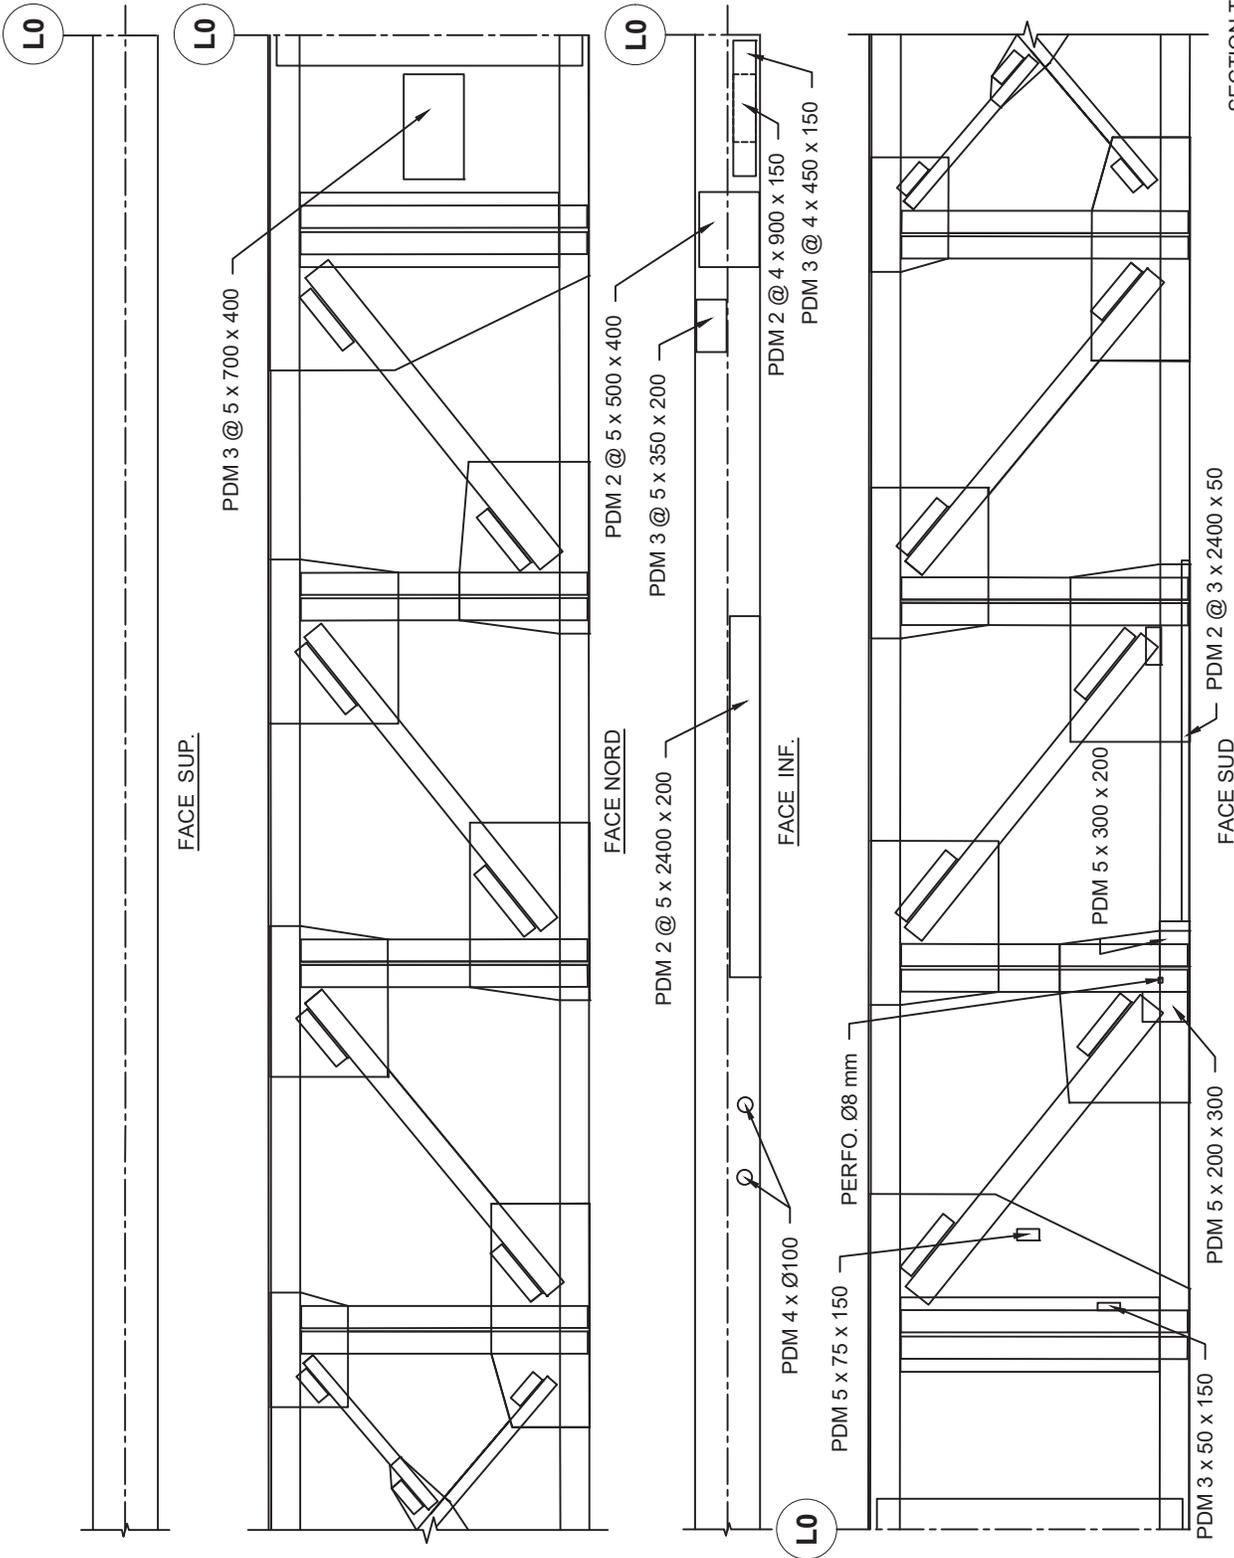
SECTION TYPE	
		COMMENTAIRES	ACTIVITÉ
COTES	A B C D CEC		
MATÉRIAUX	89 4 6 1 3	PERTES DE MATÉRIAUX MOYENNES À TRÈS IMPORTANTES. PERFORATIONS DE Ø25 ET Ø8mm. DÉFAUTS DE MATÉRIAUX RÉDUISANT LA CAPACITÉ D'ENV RON 15%. AUCUNE ACTIVITÉ REQUISE.	PHOTOS MB_0206, 0208, 0217 & 0218 JM_1515
PROTECTION CONTRE LA CORROSION	99 1 0 0 4

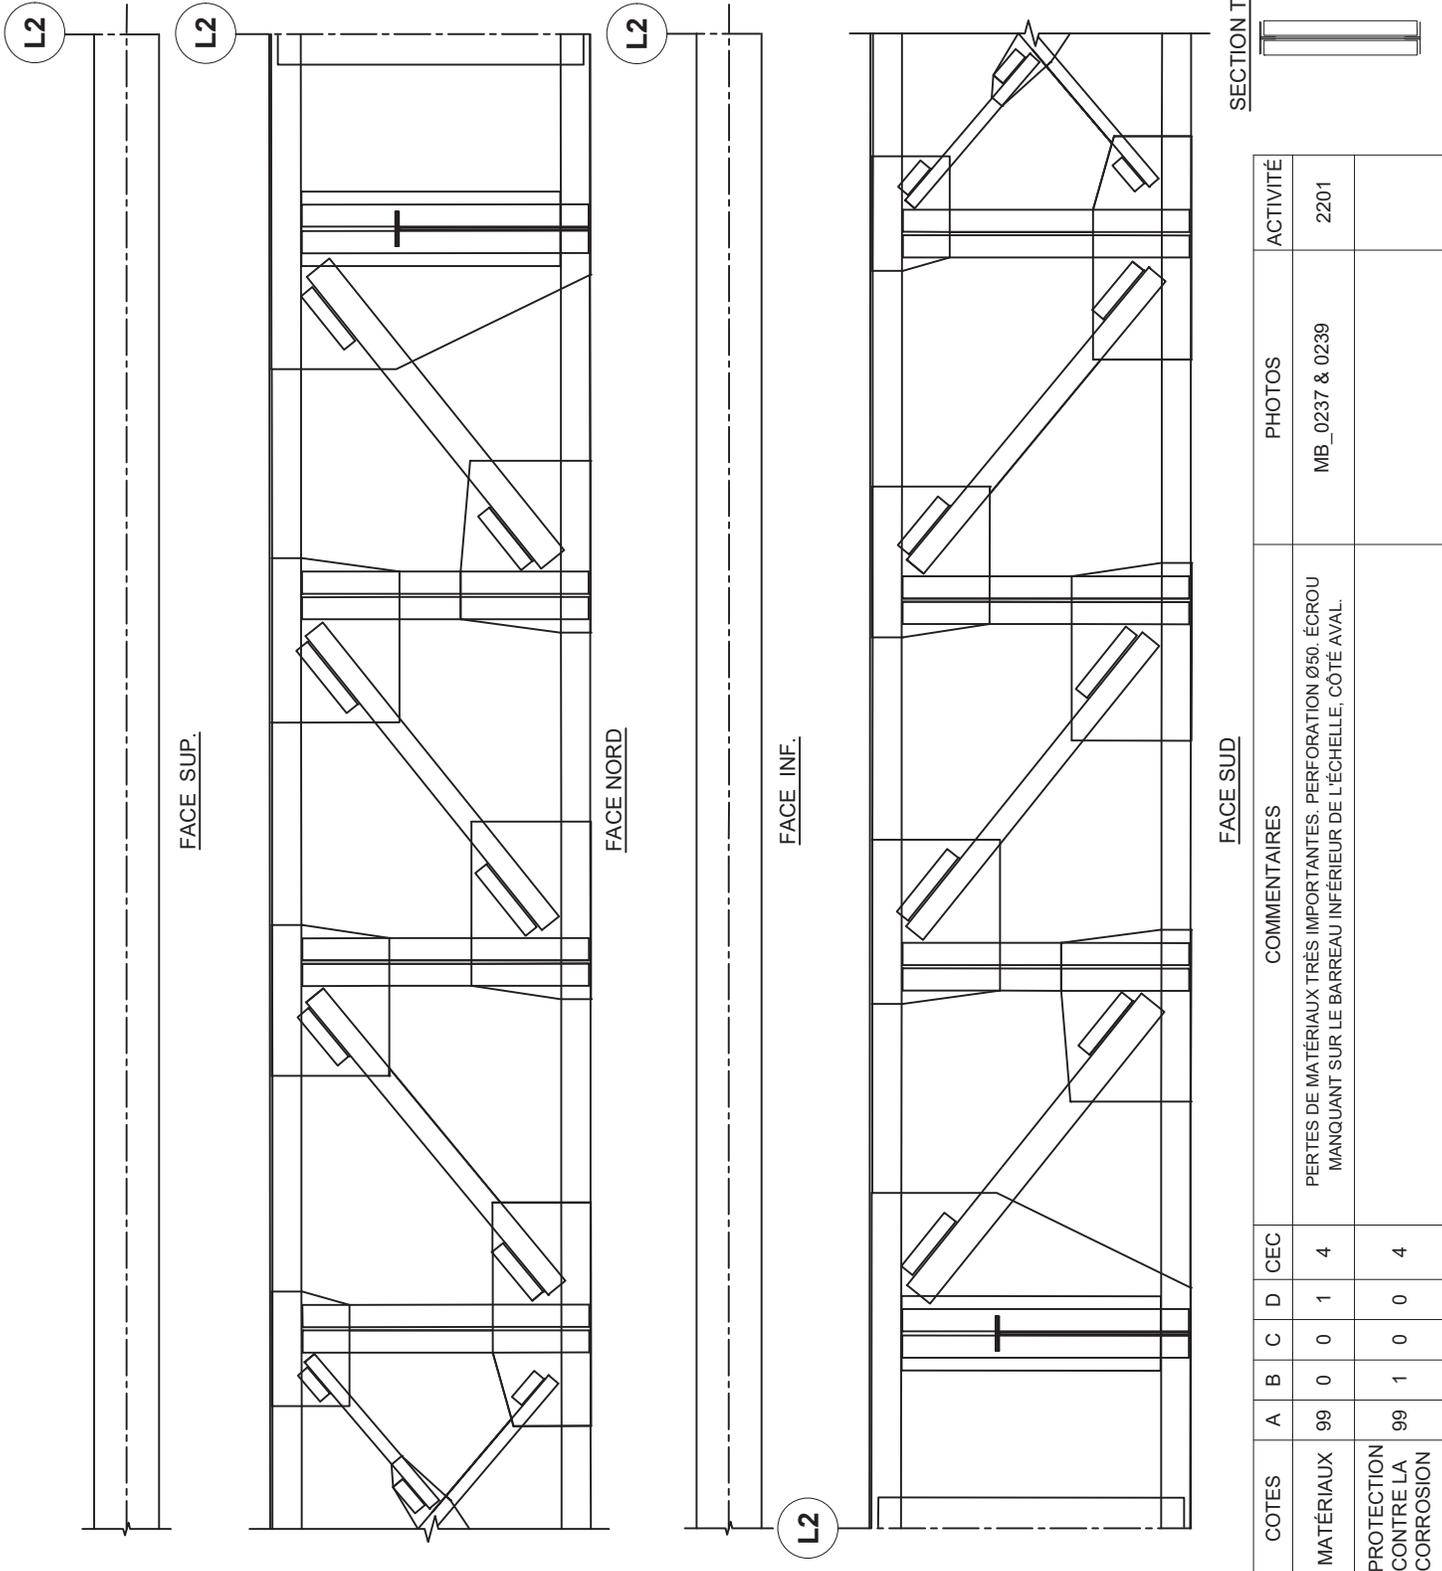
SECTION TYPE		ACTIVITÉ	PHOTOS	COMMENTAIRES	CEC	D	C	B	A	COTES
		2201	MB_0237 & 0239	PERTES DE MATÉRIAUX TRÈS IMPORTANTES. PERFORATION Ø50. ÉCROU MANQUANT SUR LE BARREAU INFÉRIEUR DE L'ÉCHELLE, CÔTÉ AVAL.	4	1	0	0	99	MATÉRIAUX
					4	0	0	1	99	PROTECTION CONTRE LA CORROSION

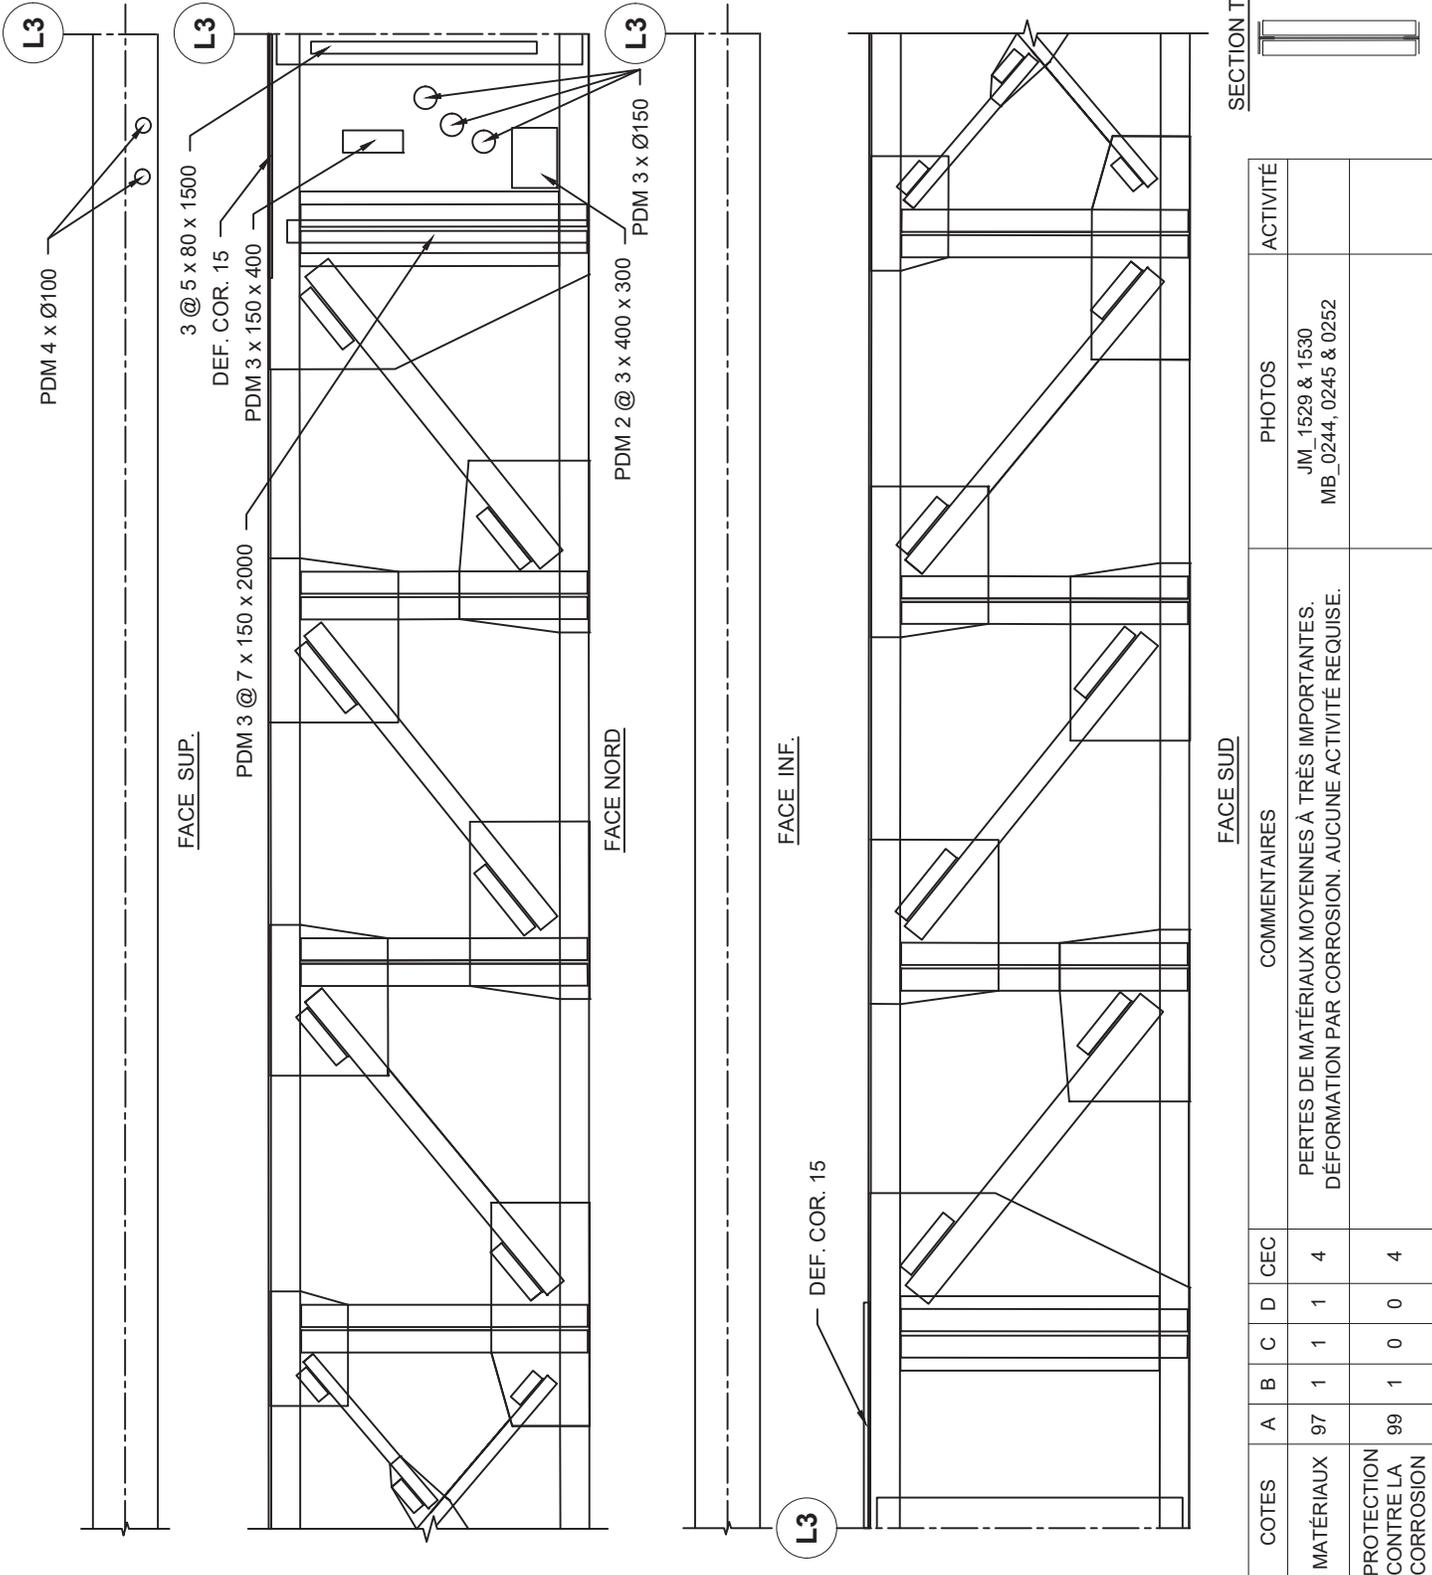
SECTION TYPE		SECTION TYPE	
COTES	A B C D CEC	COMMENTAIRES	PHOTOS
MATÉRIAUX	97 1 1 1 4	PERTES DE MATÉRIAUX MOYENNES À TRÈS IMPORTANTES. DÉFORMATION PAR CORROSION. AUCUNE ACTIVITÉ REQUISE.	JM_1529 & 1530 MB_0244, 0245 & 0252
PROTECTION CONTRE LA CORROSION	99 1 0 0 4		
			ACTIVITÉ

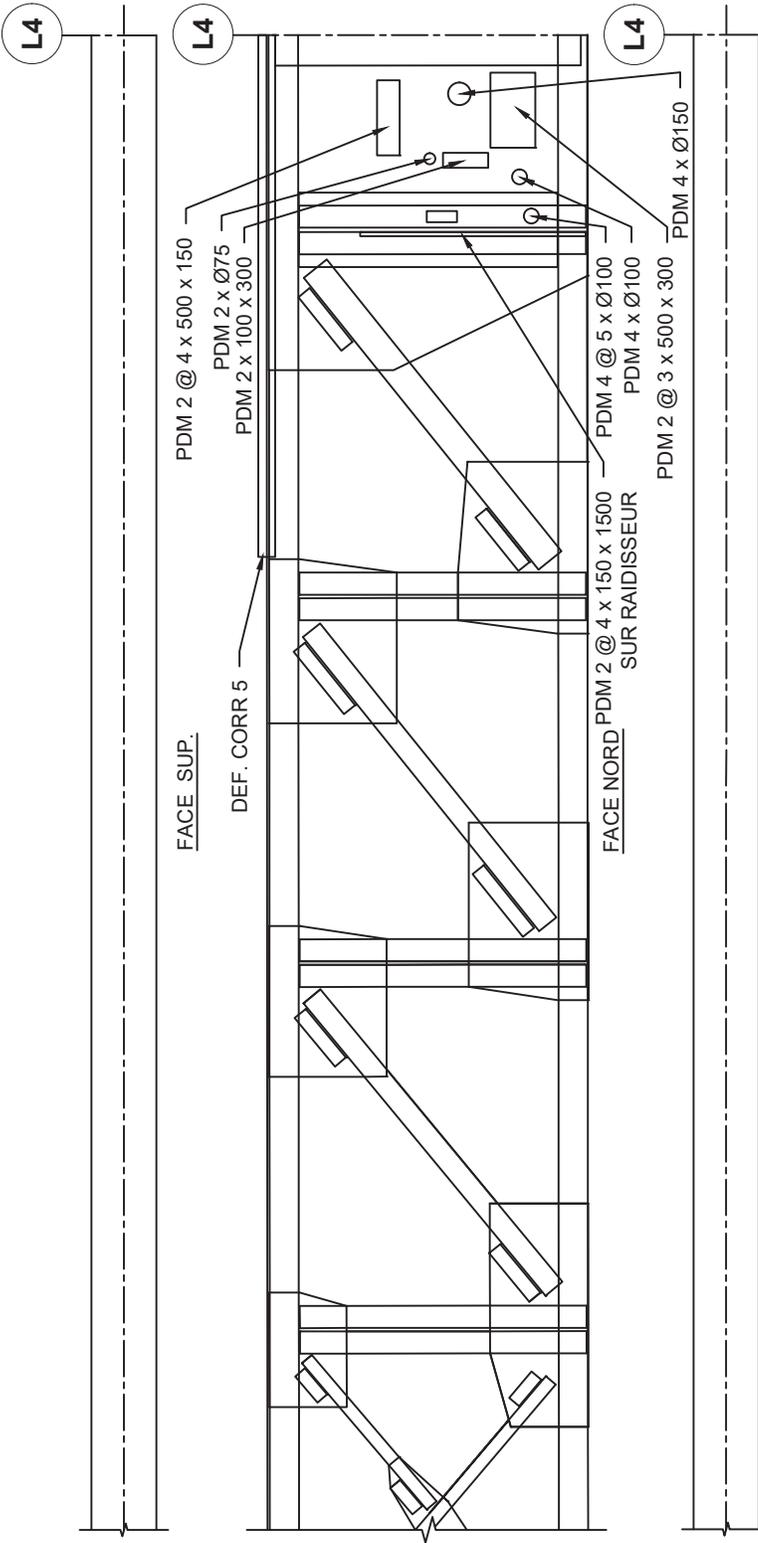
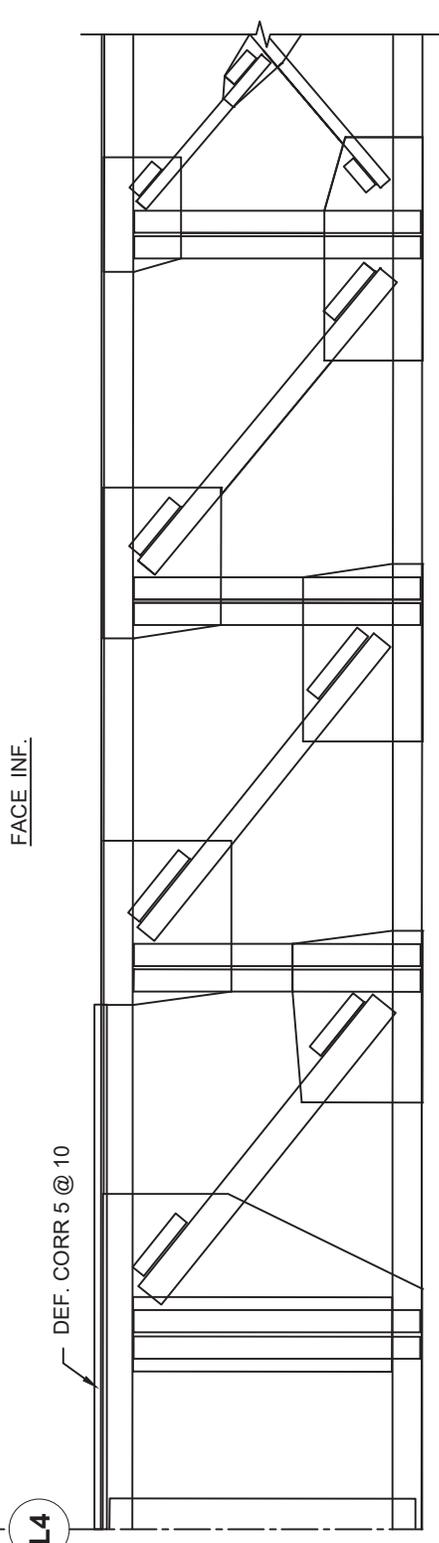
SECTION TYPE		COMMENTAIRES		PHOTOS	ACTIVITÉ
COTES	A B C D CEC				
MATÉRIAUX	97 1 1 1 4	PERTES DE MATÉRIAUX MOYENNES À TRÈS IMPORTANTES. DÉFORMATION PAR CORROSION. PERFORATION Ø70 mm. DÉFORMATION PAR IMPACT NAFFECTANT PAS LA CAPACITÉ. AUCUNE ACTIVITÉ REQUISE.		JM_1531 & 1532 MB_0255 @ 0257 & 0259	
PROTECTION CONTRE LA CORROSION	97 1 1 1 4	DÉFAUTS DE REVÊTEMENT MOYENS À TRÈS IMPORTANTS.			1051

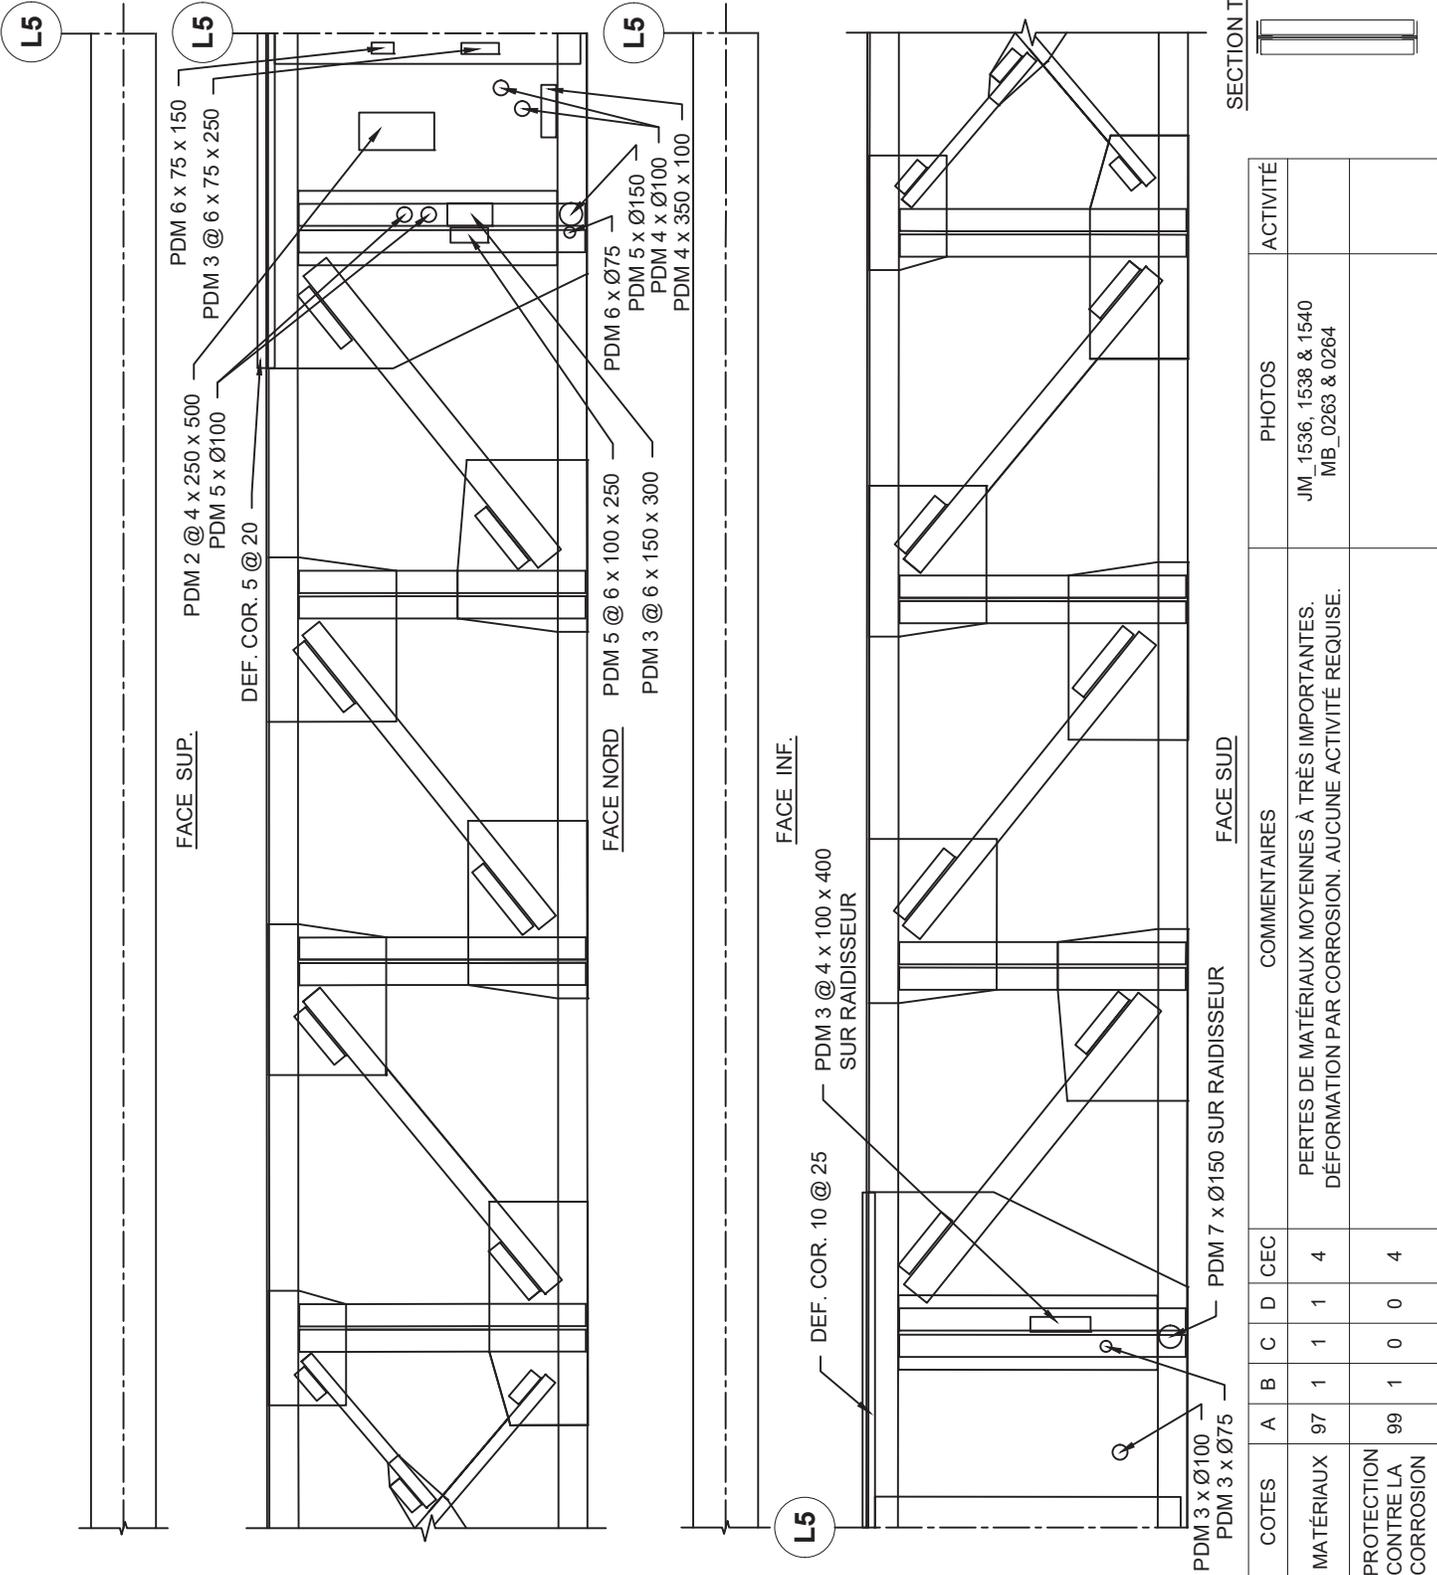
COTES		A	B	C	D	CEC	COMMENTAIRES	PHOTOS	ACTIVITÉ
MATÉRIAUX	97	1	1	1	1	4	PERTES DE MATÉRIAUX MOYENNES À TRÈS IMPORTANTES. DÉFORMATION PAR CORROSION. AUCUNE ACTIVITÉ REQUISE.	JM_1536, 1538 & 1540 MB_0263 & 0264	
PROTECTION CONTRE LA CORROSION	99	1	0	0	0	4

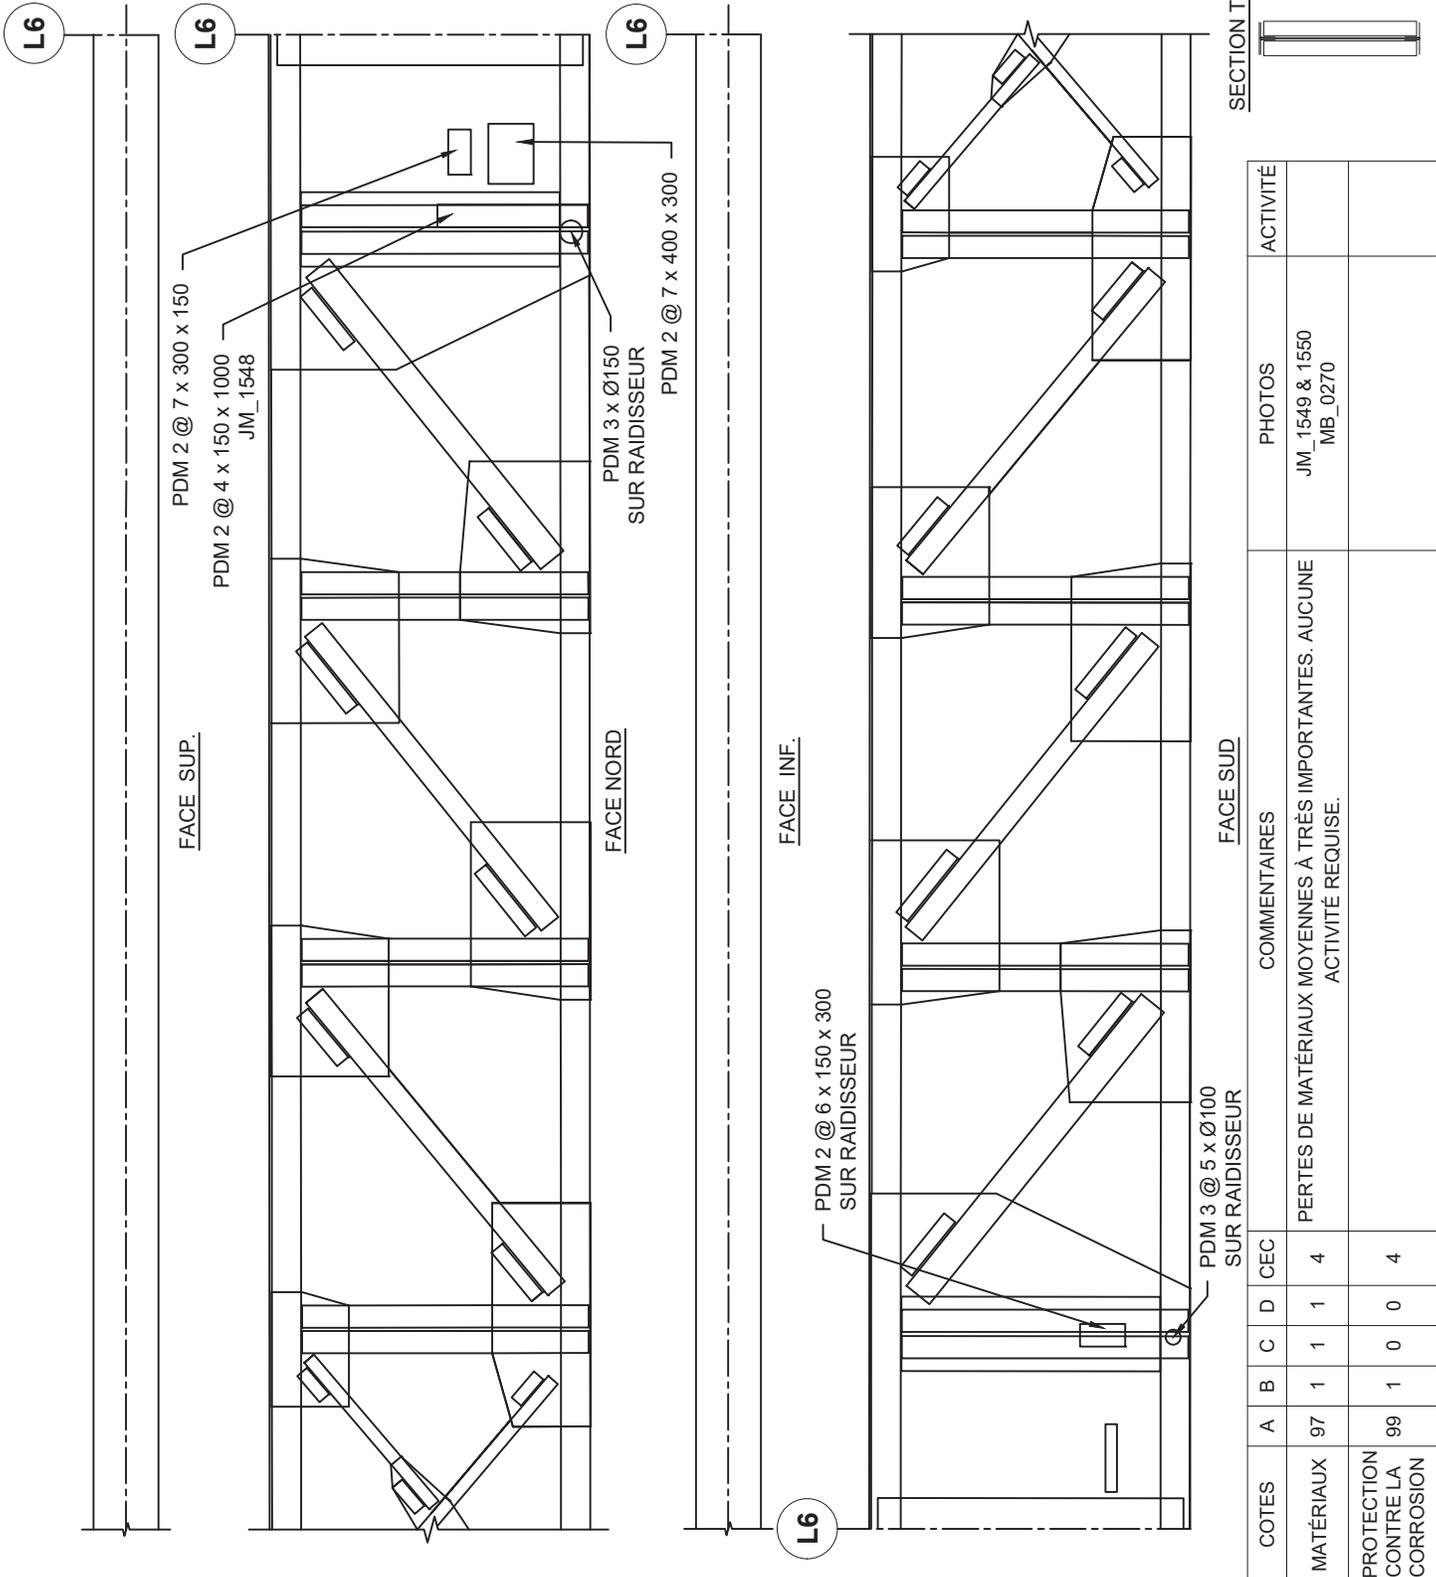
COTES	A B C D				CEC	COMMENTAIRES	PHOTOS	ACTIVITÉ
	A	B	C	D				
MATÉRIAUX	97	1	1	1	4	PERTES DE MATÉRIAUX MOYENNES À TRÈS IMPORTANTES. AUCUNE ACTIVITÉ REQUISE.	JM_1549 & 1550 MB_0270	
PROTECTION CONTRE LA CORROSION	99	1	0	0	4

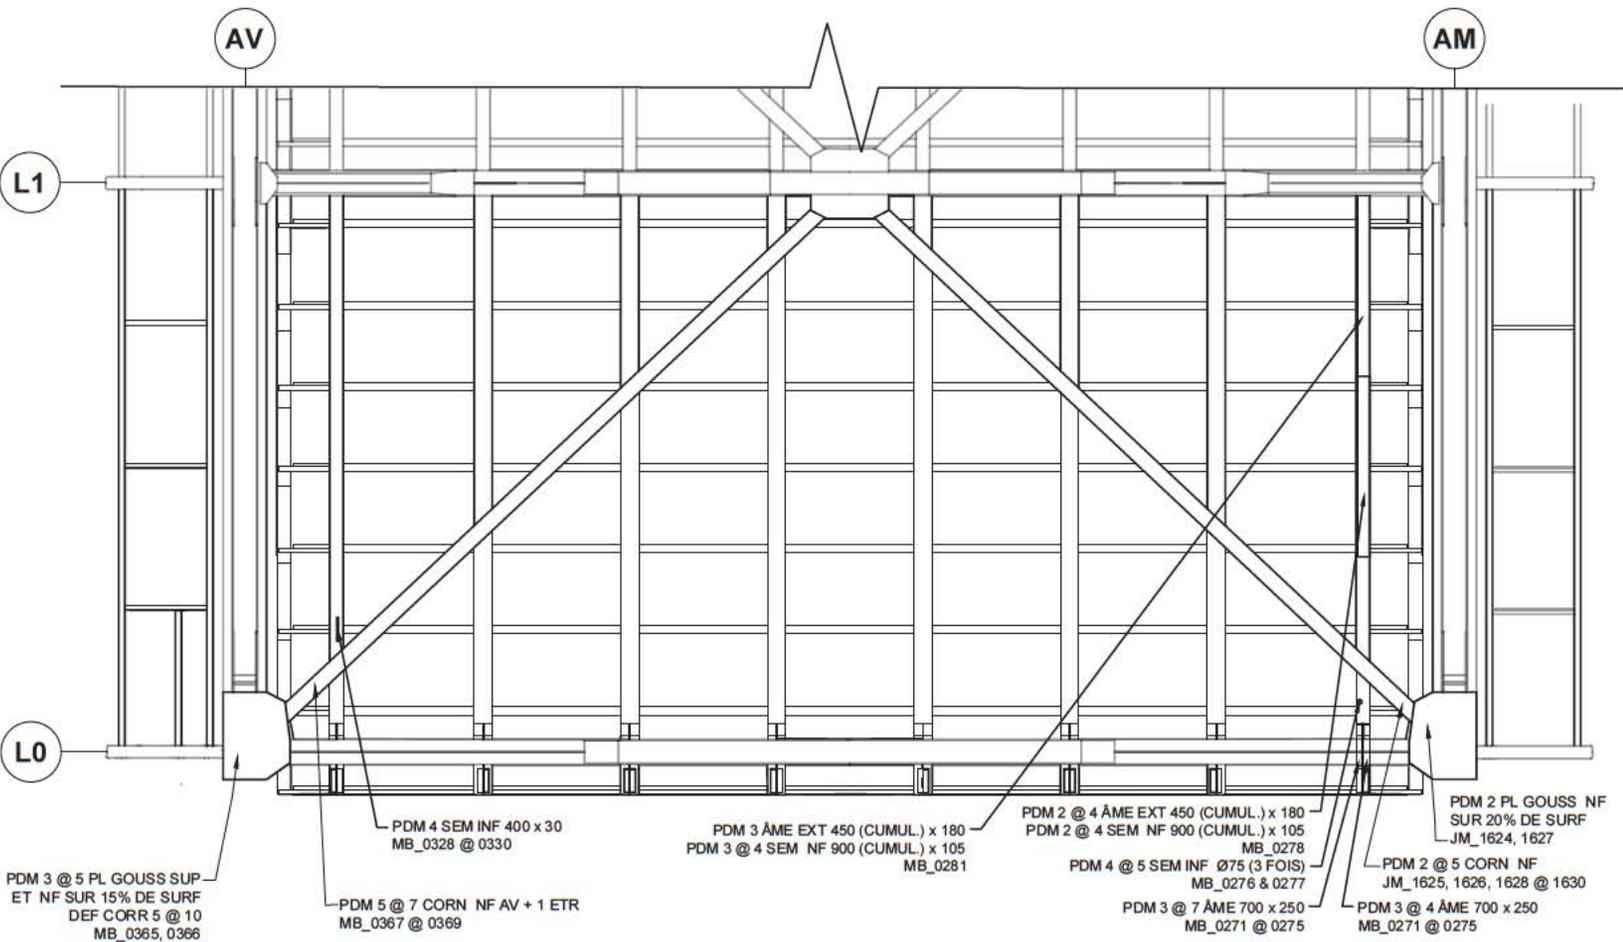
ÉLÉMENT	COTES	A	B	C	D	CEC	COMMENTAIRES	PHOTOS	ACTIVITÉ
CONTR. HOR. INF.	MATÉRIAUX	81	10	5	4	4	PERTES DE MATÉRIAUX MOYENNES À TRÈS IMPORTANTES. DÉFORMATION PAR CORROSION. AUCUNE ACTIVITÉ REQUISE.	MB_0366, 0368 JM_1624	
	PROTEC. COR.	93	3	3	1	4	TRAVAUX DE PEINTURE DE LA CHARPENTE MÉTALLIQUE RÉALISÉS. DÉFAUTS DE REVÊTEMENT MOYENS À TRÈS IMPORTANTS. PERTES DE MATÉRIAUX MOYENNES À TRÈS IMPORTANTES. ÉLÉMENT RENFORCÉ. AUCUNE ACTIVITÉ REQUISE.	JM_1624	1051
POUTRES LONG.	MATÉRIAUX	95	2	1	2	4		MB_0272, 0274, 0276, 0281	
	PROTEC. COR.	98	1	1	0	4			
NERVURES	MATÉRIAUX	99	1	0	0	4			
APP. D' APP. PLATINE	MATÉRIAUX	100	0	0	0	4			
PLATELAGE	MATÉRIAUX	98	1	1	0	4

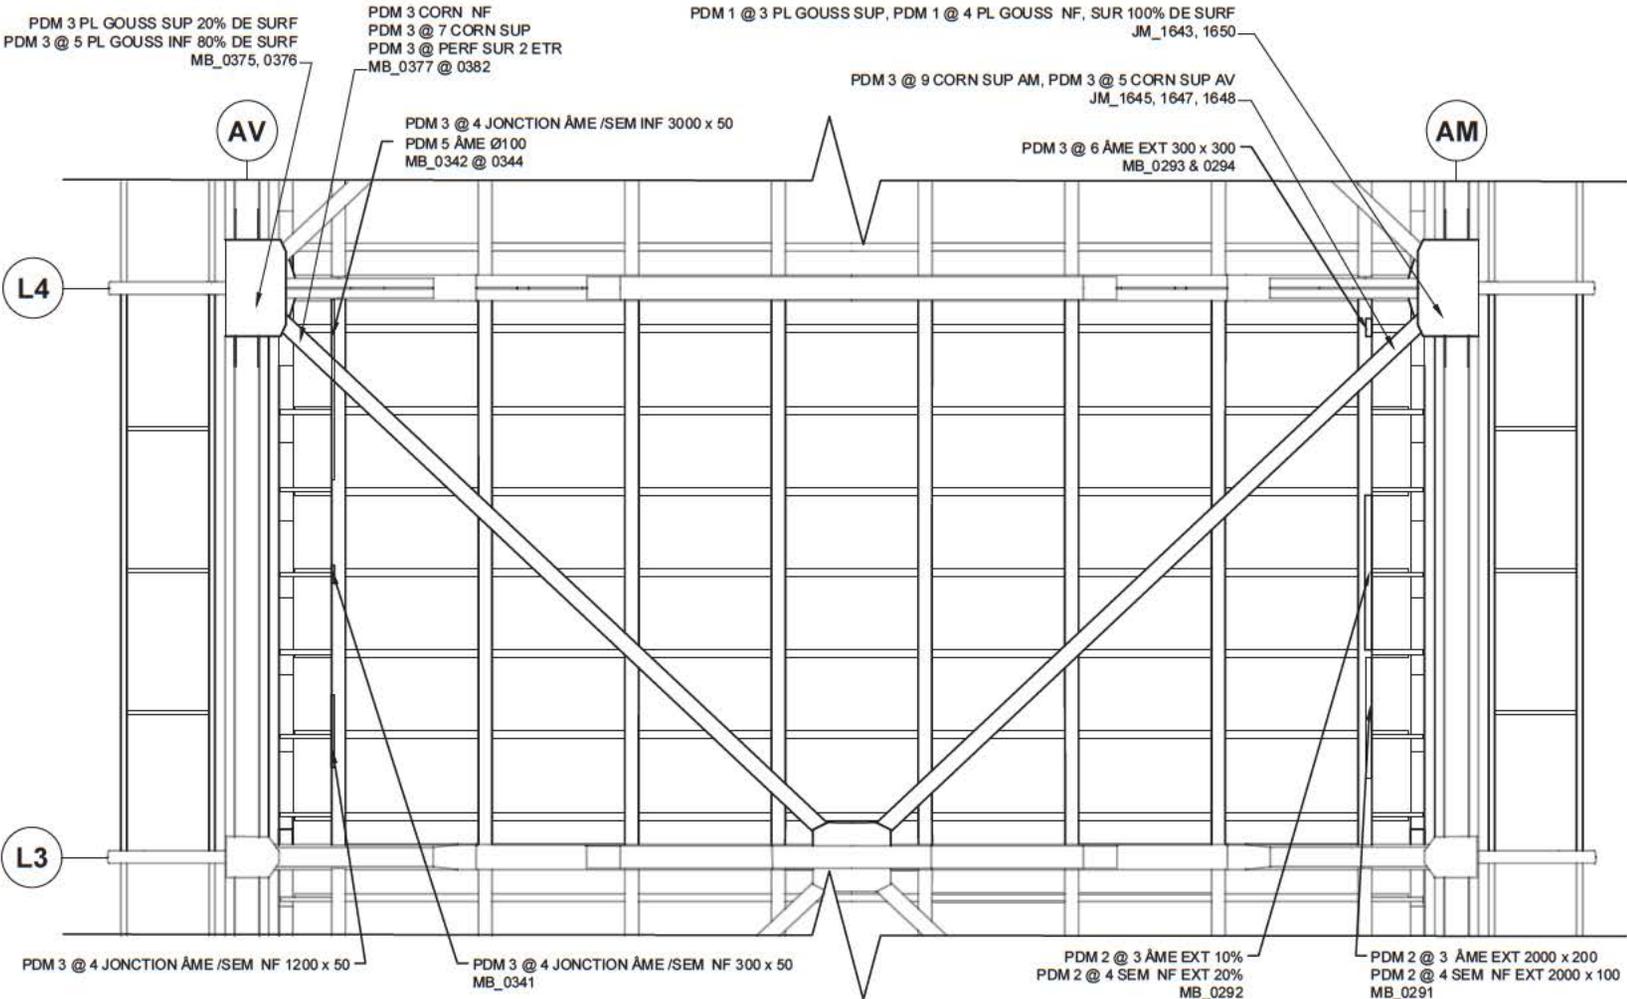
ÉLÉMENT	COTES	A	B	C	D	CEC	COMMENTAIRES	PHOTOS	ACTIVITÉ
CONTR. HOR. INF.	MATÉRIAUX	71	11	10	8	3	PERTES DE MATÉRIAUX MOYENNES À TRÈS IMPORTANTES. PERFORATIONS Ø10mm (x2).	JM_1645, 1650 MB_0376, 0380, 0381	3221
	PROTEC. COR.	95	2	2	1	4	DÉFAUTS DE REVÊTEMENT MOYENS À TRÈS IMPORTANTS.	MB_0378	1051
POUTRES LONG.	MATÉRIAUX	93	2	1	4	4	PERTES DE MATÉRIAUX MOYENNES À TRÈS IMPORTANTES. ÉLÉMENT RENFORCÉ. AUCUNE ACTIVITÉ REQUISE.	MB_0293	
	PROTEC. COR.	100	0	0	0	4			
NERVURES	MATÉRIAUX	99	1	0	0	4			
APP. D' APP. PLATINE	MATÉRIAUX	100	0	0	0	4			
PLATELAGE	MATÉRIAUX	98	1	1	0	4

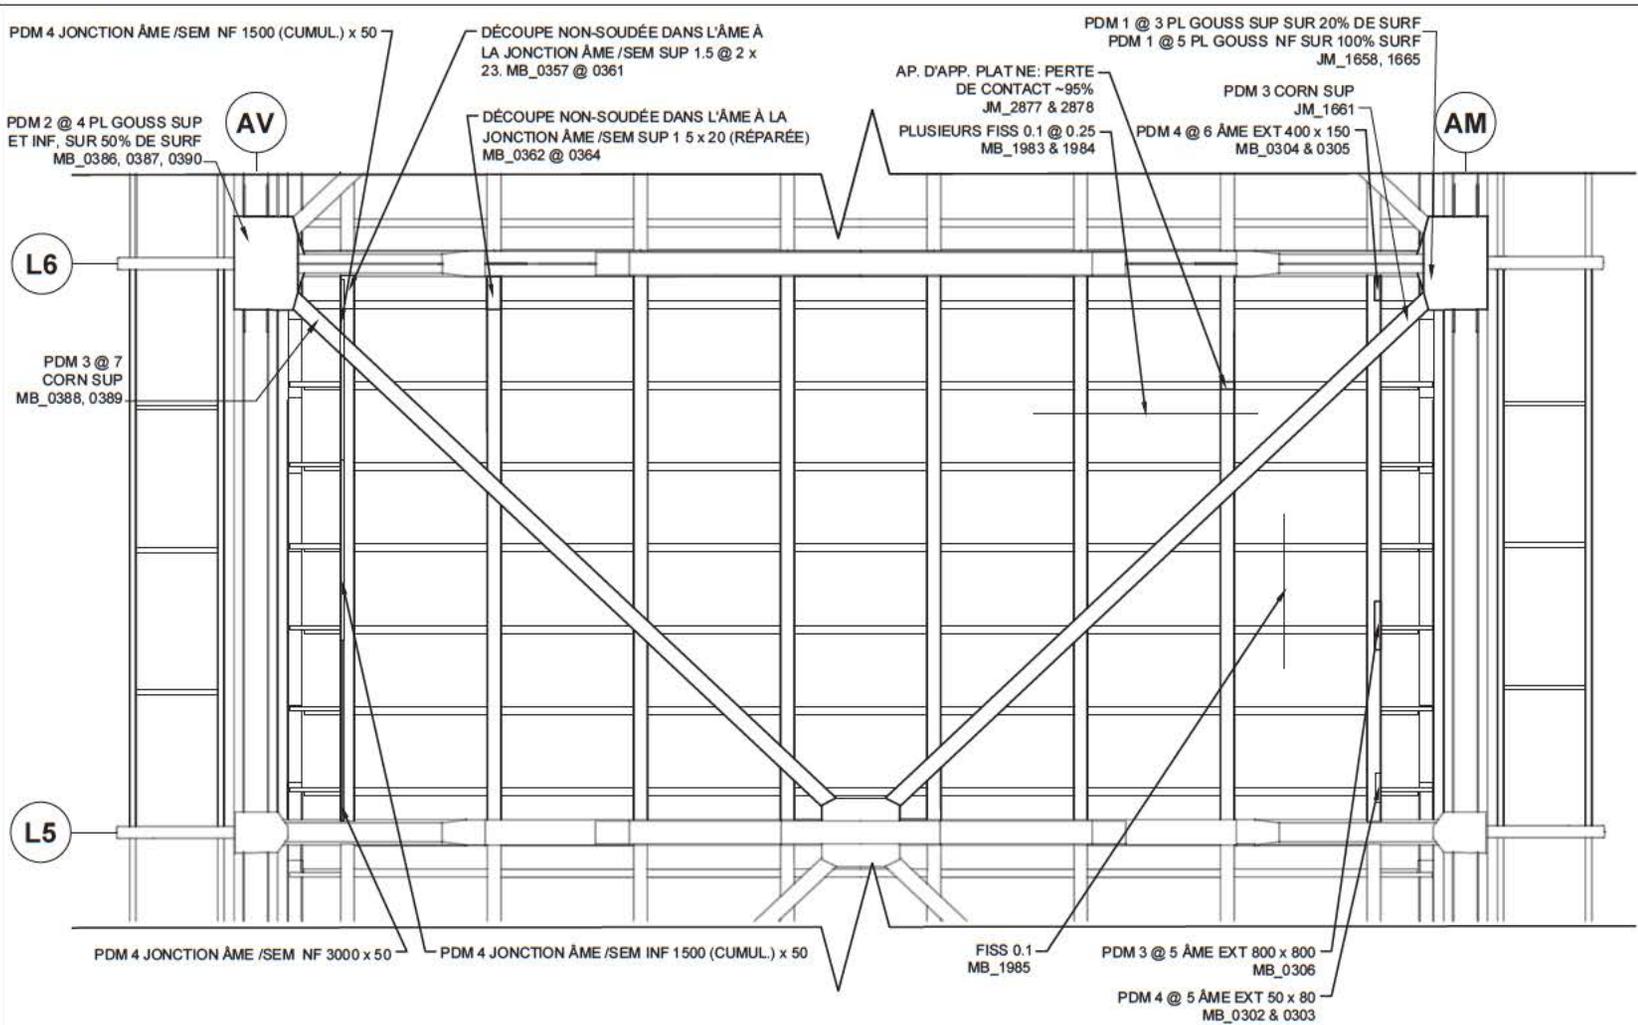
ÉLÉMENT	COTES	A	B	C	D	CEC	COMMENTAIRES	PHOTOS	ACTIVITÉ
CONTR. HOR. INF.	MATÉRIAUX	80	6	8	6	4	PERTES DE MATÉRIAUX MOYENNES À TRÈS IMPORTANTES. AUCUNE ACTIVITÉ REQUISE.	MB_0389 JM_1661, 1665	
	PROTEC. COR.	99	1	0	0	4			
POUTRES LONG.	MATÉRIAUX	91	2	2	5	1	DÉCOUPE NON SOUDÉE SUR PL-1AV RISQUANT D'AMORCER UNE FISSURE. PERTES DE MATÉRIAUX MOYENNES À TRÈS IMPORTANTES. ÉLÉMENT RENFORCÉ	MB_0357, 0358, 0363	3221
	PROTEC. COR.	99	1	0	0	4			
NERVURES	MATÉRIAUX	99	1	0	0	4		MB_1983, 1984	
APP. D' APP. PLATINE	MATÉRIAUX	100	0	0	0	1	PERTE DE CONTACT D'ENVIRON 95% À L'APPUIS 2M-6.	JM_2877, 2878	3043
PLATELAGE	MATÉRIAUX	98	1	1	0	4		MB_1985

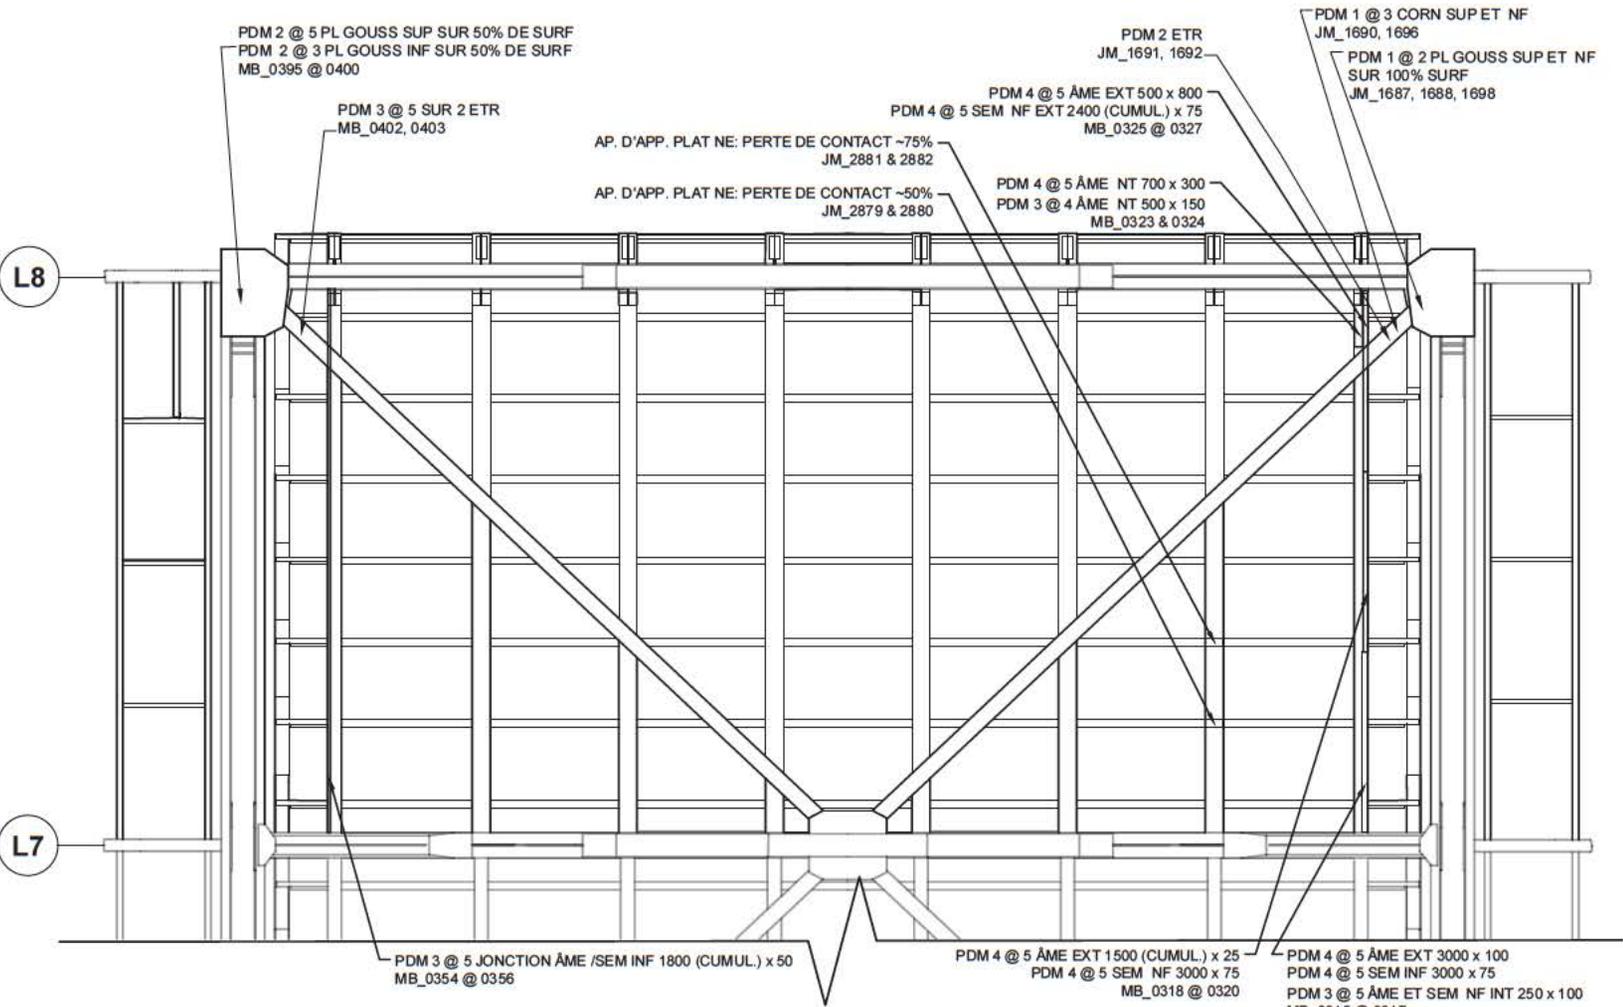
ÉLÉMENT	COTES	A	B	C	D	CEC	COMMENTAIRES	PHOTOS	ACTIVITÉ
CONTR. HOR. INF.	MATÉRIAUX	72	20	6	2	4	PERTES DE MATÉRIAUX MOYENNES À TRÈS IMPORTANTES. AUCUNE ACTIVITÉ REQUISE.	JM_1692, 1696 MB_0396, 0403	
	PROTEC. COR.	96	2	1	1	4	DÉFAUTS DE REVÊTEMENT MOYENS À TRÈS IMPORTANTS.	MB_0403	1051
POUTRES LONG.	MATÉRIAUX	93	2	2	3	3	PERTES DE MATÉRIAUX MOYENNES À TRÈS IMPORTANTES.	MB_0325, 0326	3221
	PROTEC. COR.	100	0	0	0	4			
NERVURES	MATÉRIAUX	99	1	0	0	4			
APP. D' APP. PLATINE	MATÉRIAUX	100	0	0	0	1	PERTE DE CONTACT D'ENVIRON 50% À L'APPUIS 2M-2 ET D'ENVIRON 75% À L'APPUIS 2M-3.	MB_2879, 2881	3043
PLATELAGE	MATÉRIAUX	98	1	1	0	4

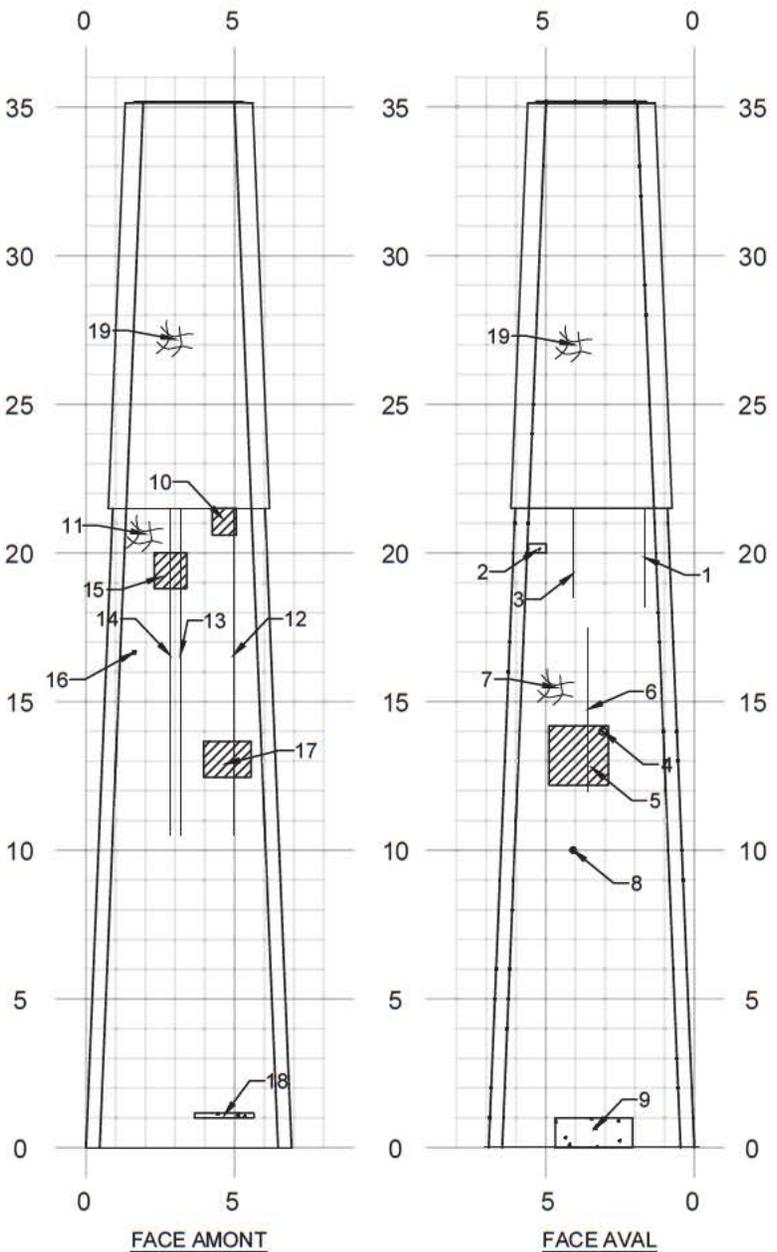
COTES	A	B	C	D	CEC	COMMENTAIRES	PHOTOS	ACTIVITÉ
FÛT	37	53	8	2	4	FISSURE VERTICALE DE 9 mm. DÉLAMINAGE ET ÉCLATEMENT AVEC ARMATURES VISIBLES CORRODÉES. FISSURES VERTICALES <2 mm ET DE 2 À 5 mm. FISSURATION POLYGONALE <0.8 mm. DÉSAGRÉATION 0 À 100 mm. TRACES DE ROUILLE ET EFFLORESCENCE. NIDS DE CAILLOUX.	EM_0739, 9696 & 9697 JM_2293	3106 3112

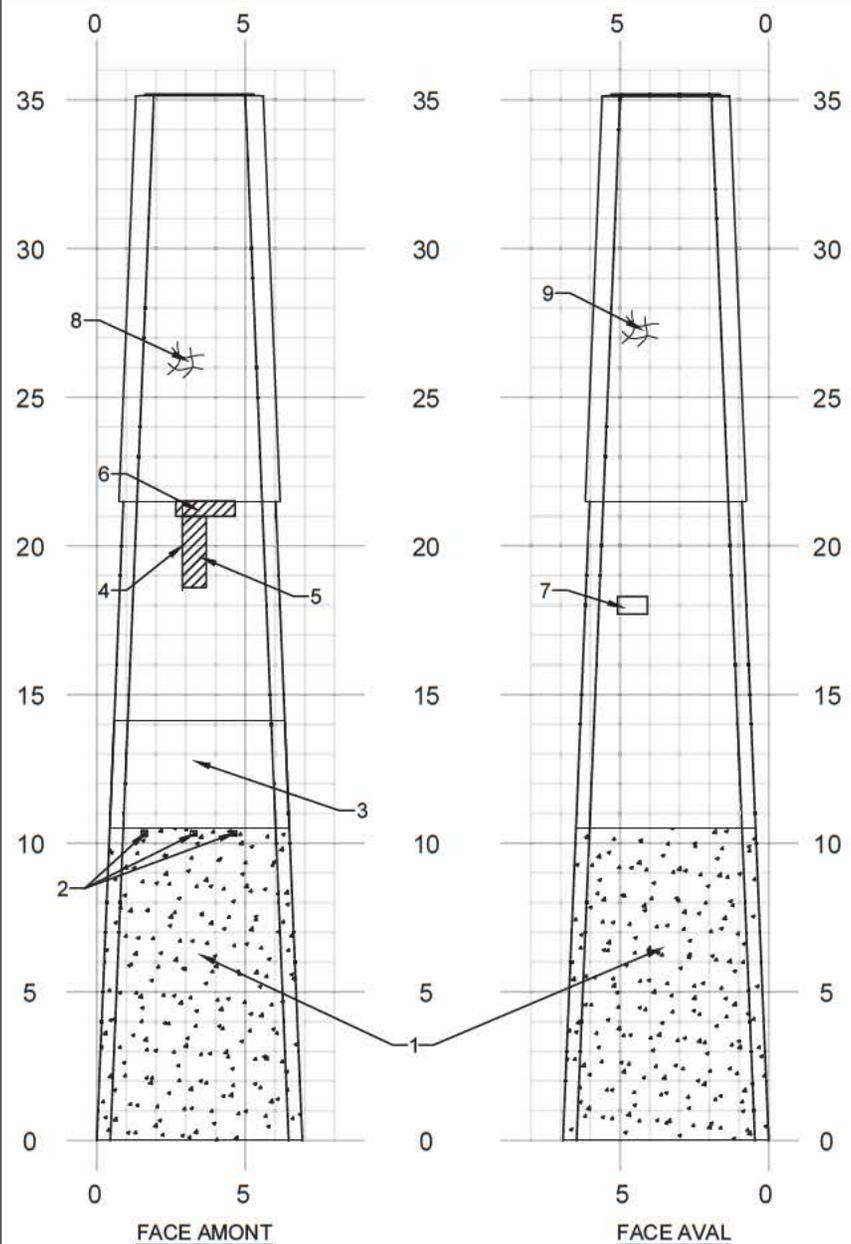
COTES	A	B	C	D	CEC	COMMENTAIRES	PHOTOS	ACTIVITÉ
FÛT	48	48	3	1	4	FISSURE VERTICALE 5 mm. DÉLAMINAGE, ÉCLATEMENT AVEC ARMATURES VISIBLES CORRODÉES. FISSURES VERTICALES < 0.8 mm. FISSURATION POLYGONALE < 0.8 mm AVEC EFFLORESCENCE. DÉSAGRÉGATION 0 À 100mm. TRACES DE ROUILLE	EM_9638, 9642, 9651 & 9681	3106 3112
