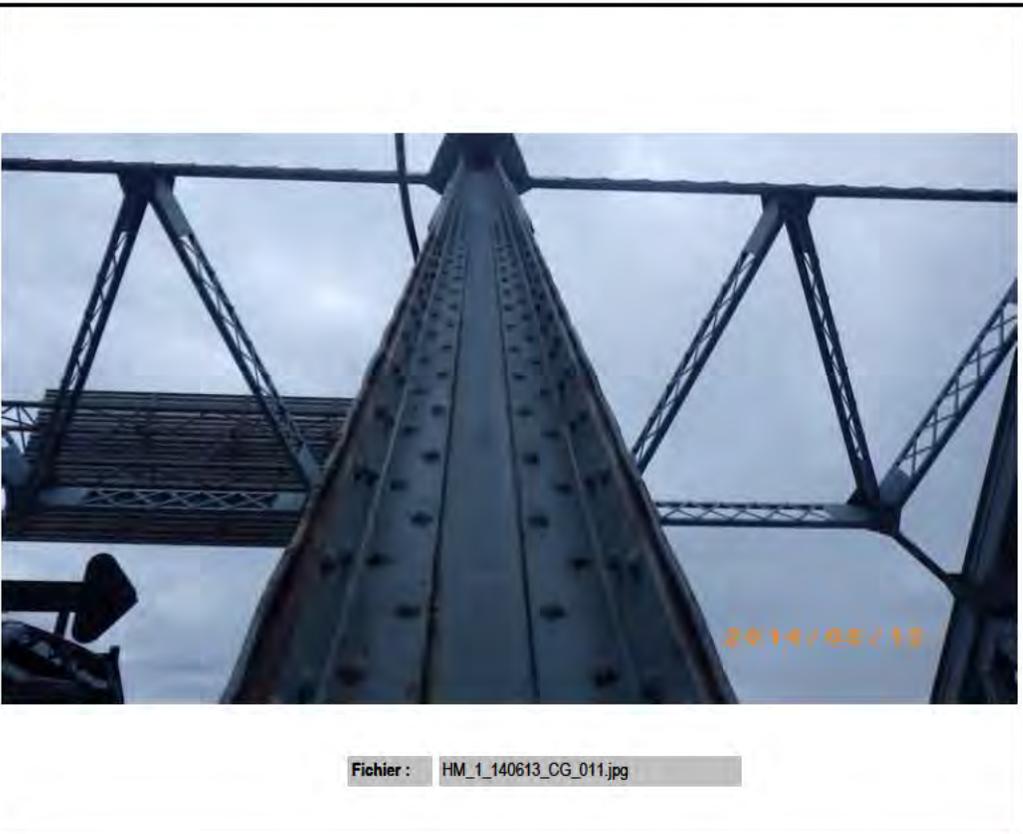
Déformation par corrosion moyenne à importante des semelles.

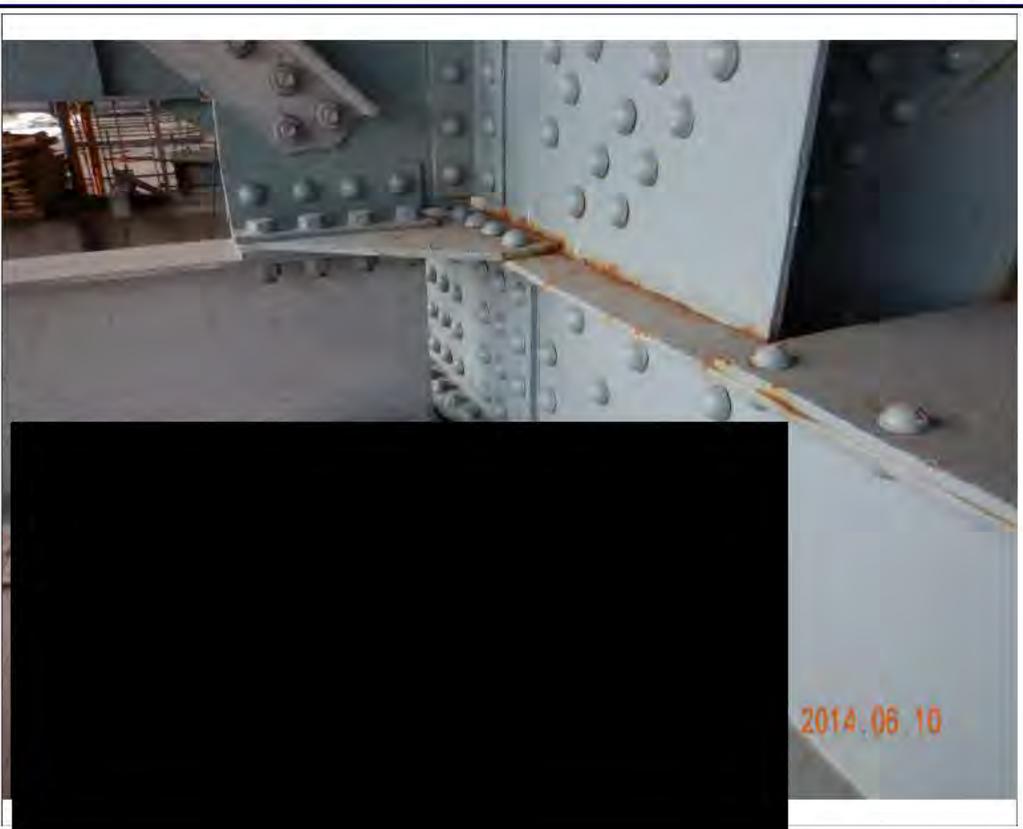
Déformation par corrosion et perte de section de plusieurs plaques d'assemblage.

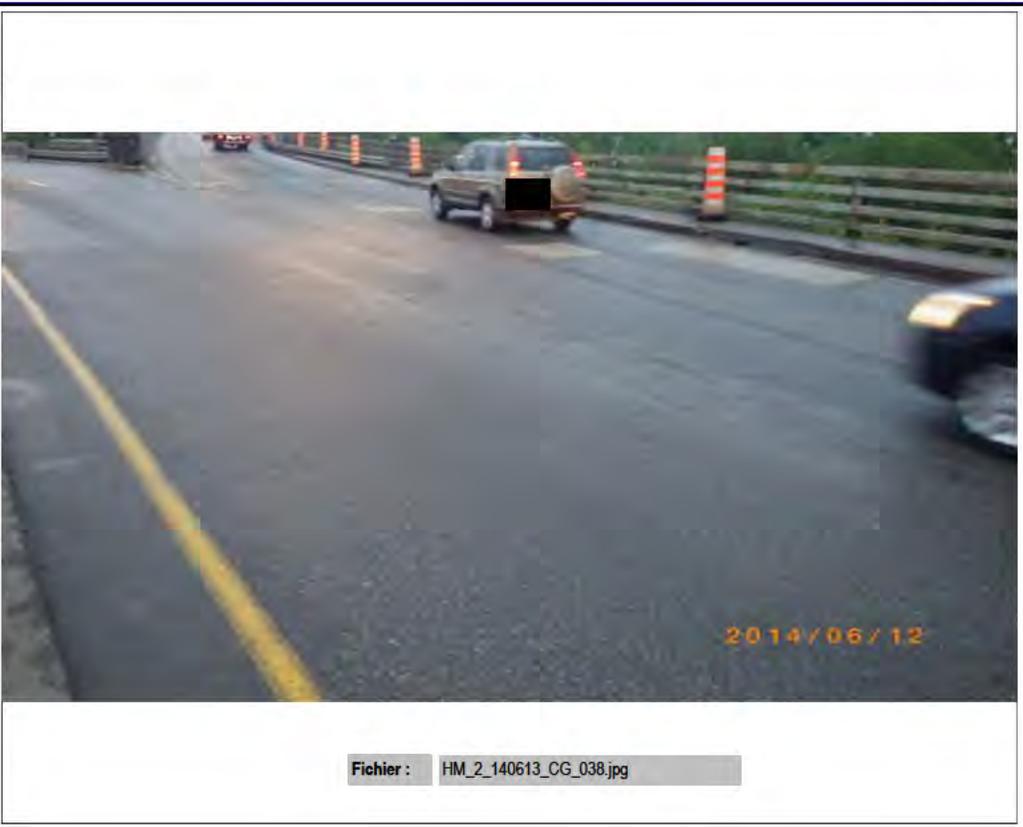
Orniérage moyen à important. Fissures moyennes à importantes. Travaux de pavage réalisés dans la voie de gauche en direction de la Rive-sud seulement. Plusieurs réparations de béton affectant de façon importante la protection du platelage.

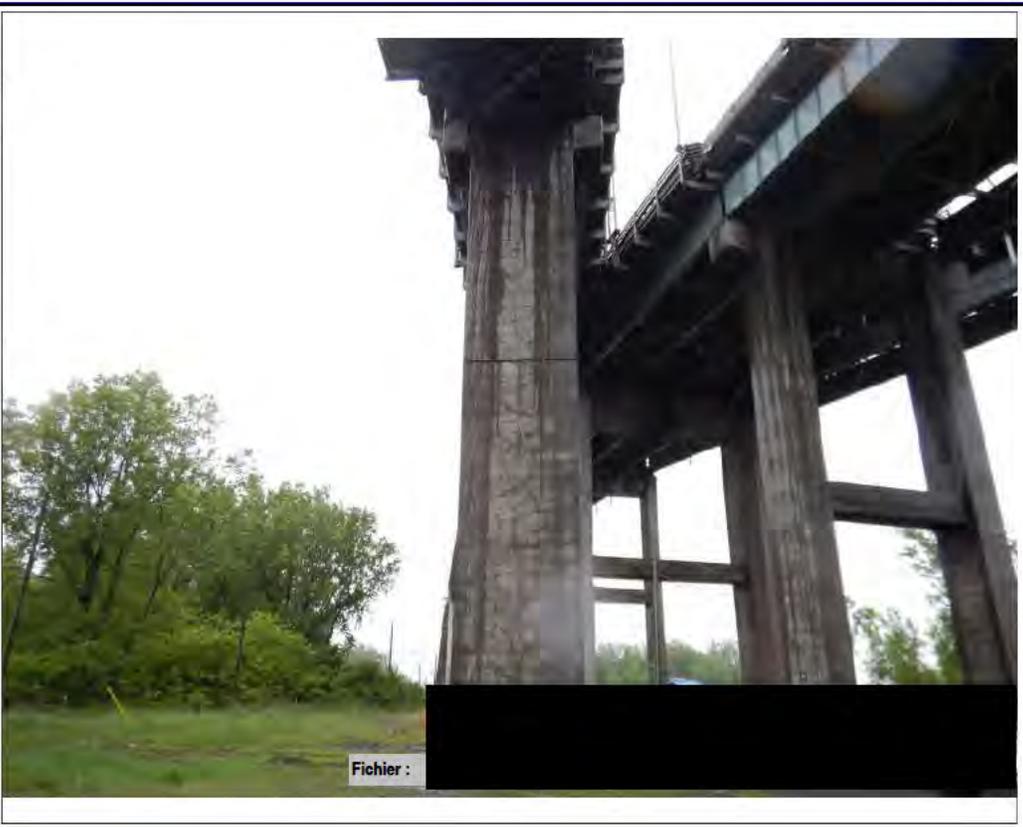
Délaminage du béton sur 3% des surfaces. Fissures verticales de 0,8mm représentant 1% des surfaces. Fissures polygonales moyennes représentant 96% des surfaces.

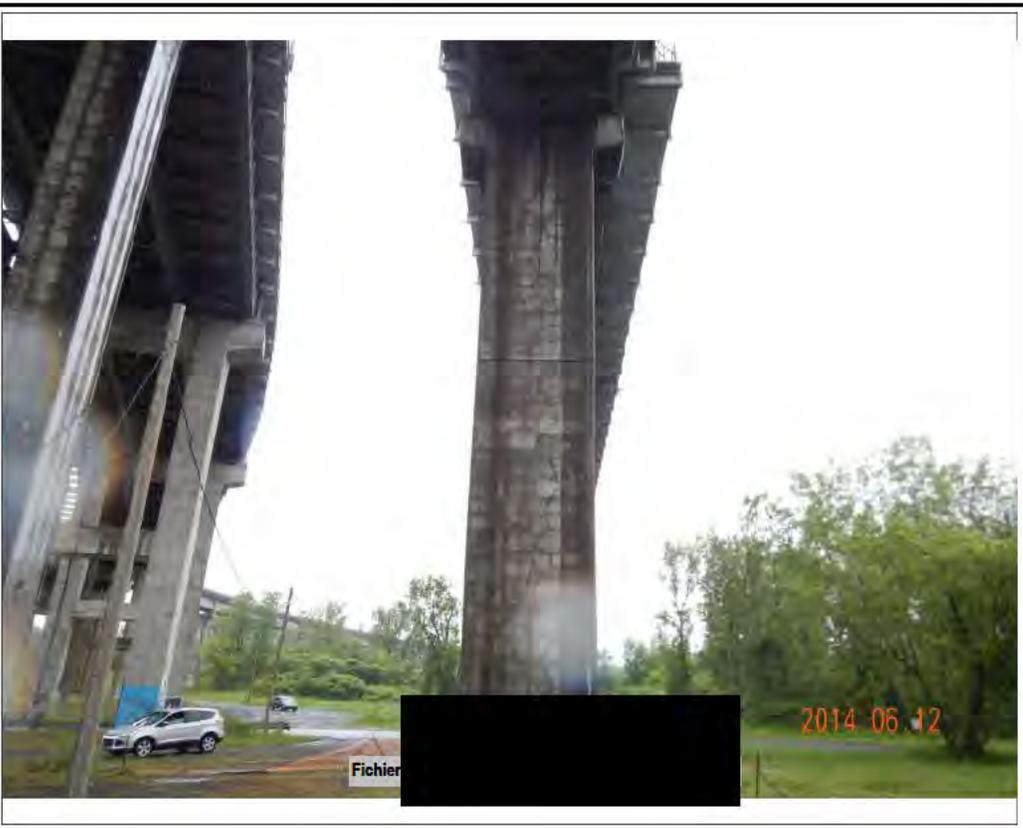
Délaminage du béton sur 3% des surfaces. Fissures verticales de 0,8mm représentant 1% des surfaces. Fissures polygonales moyennes représentant 96% des surfaces.

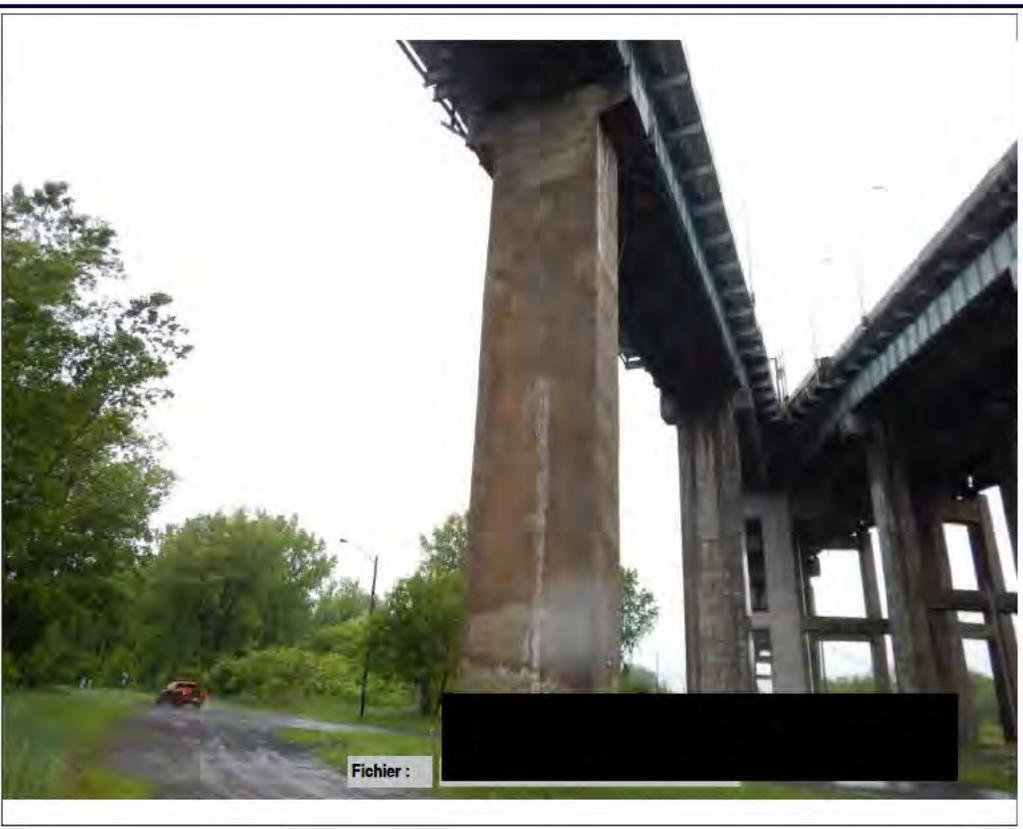
Délaminage du béton sur 53% des surfaces affectant de façon importante sa capacité à supporter les charges.  
Fissure verticale importante de 1mm représentant 1% des surfaces.  
Fissures polygonales moyennes représentant 46% des surfaces. Traces d'efflorescence.

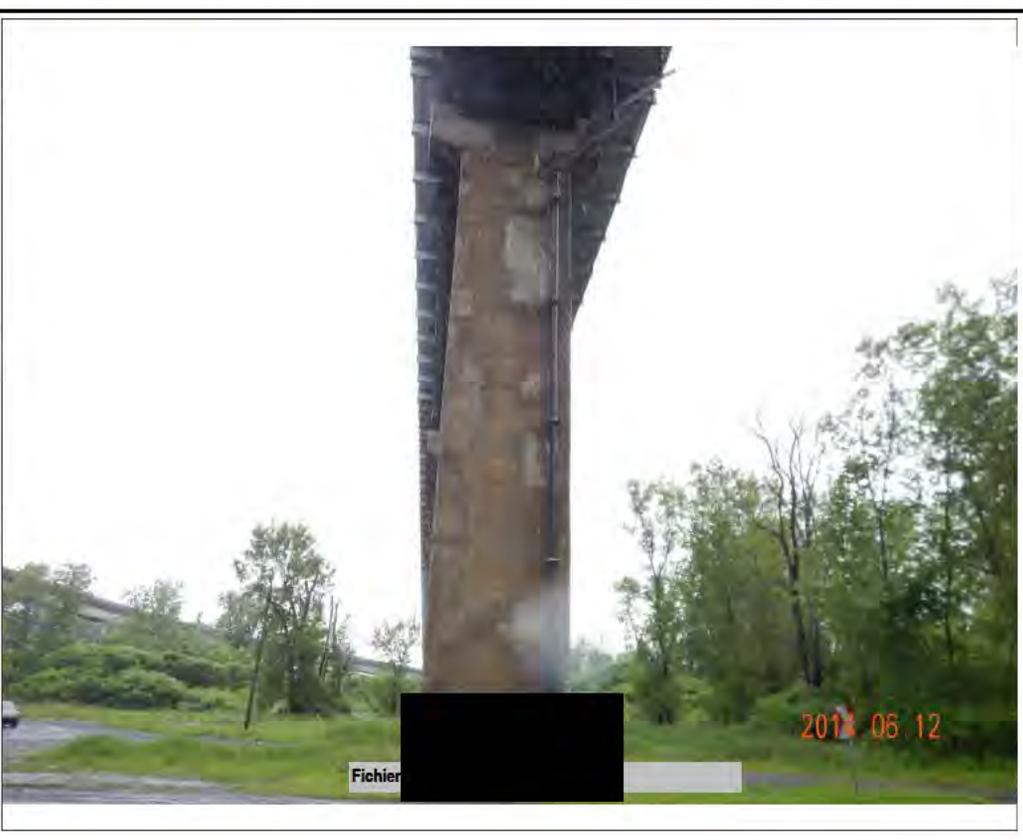
Délaminage du béton sur 53% des surfaces affectant de façon importante sa capacité à supporter les charges.  
Fissure verticale importante de 1mm représentant 1% des surfaces.  
Fissures polygonales moyennes représentant 46% des surfaces. Traces d'efflorescence.

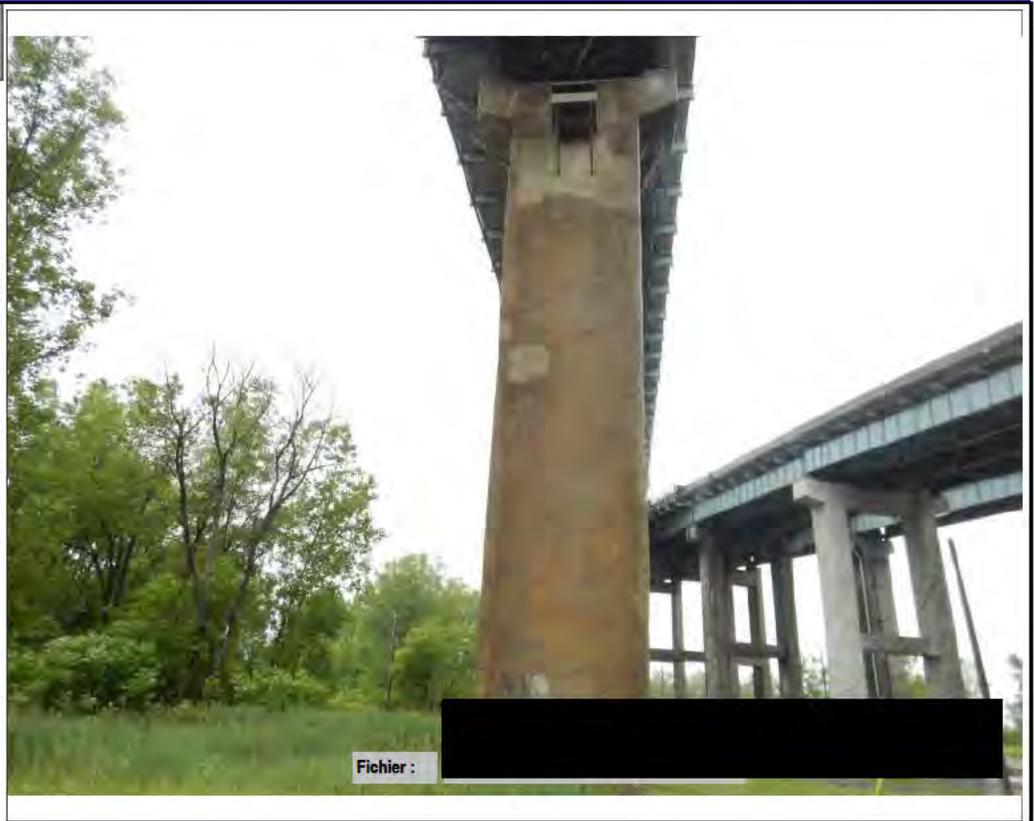
Délaminage du béton sur 33% des surfaces. Fissures verticales de 0,8mm représentant 1% des surfaces. Fissures polygonales moyennes représentant 66% des surfaces. Présence d'un nid de faucon habité, face sud.

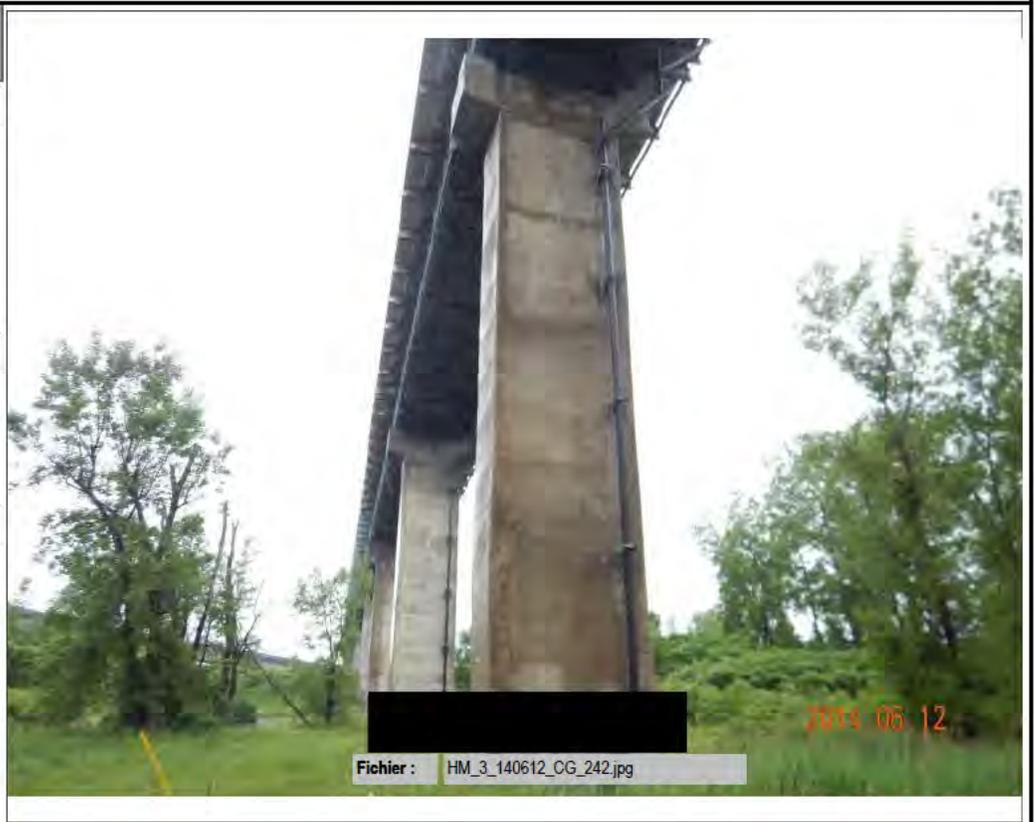
Délaminage du béton sur 33% des surfaces. Fissures verticales de 0,8mm représentant 1% des surfaces. Fissures polygonales moyennes représentant 66% des surfaces. Présence d'un nid de faucon habité, face sud.

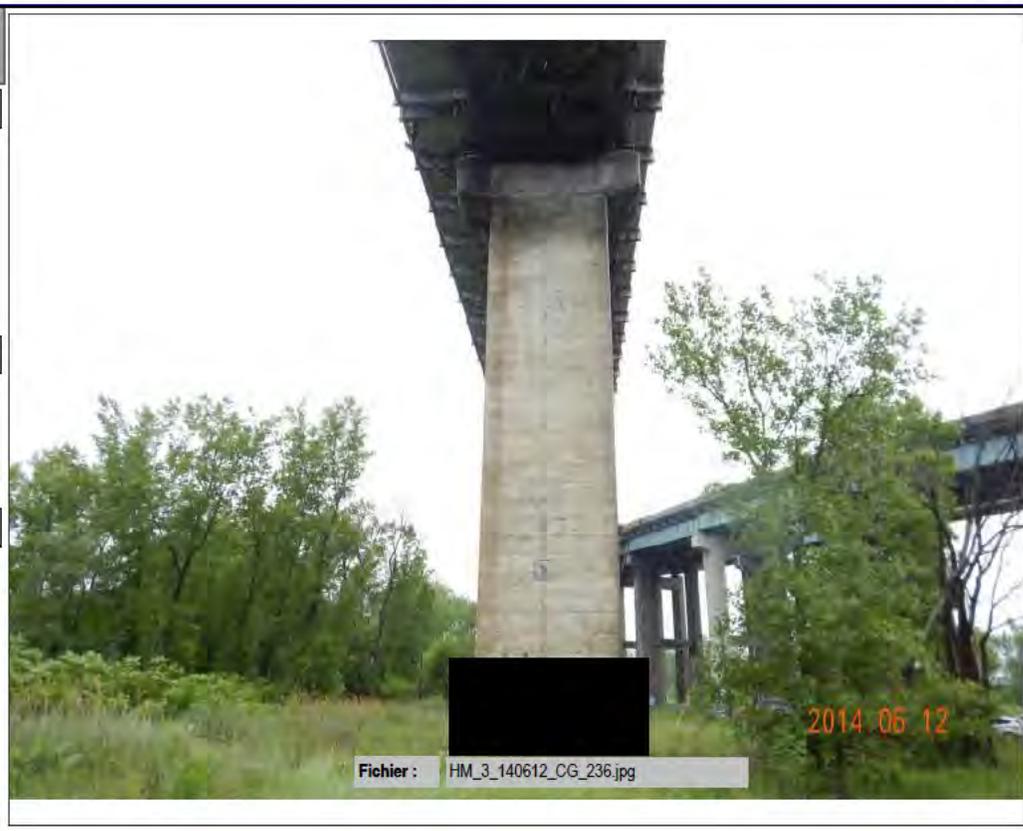
Délaminage du béton sur 2% des surfaces. Fissures polygonales moyennes représentant 23% des surfaces.

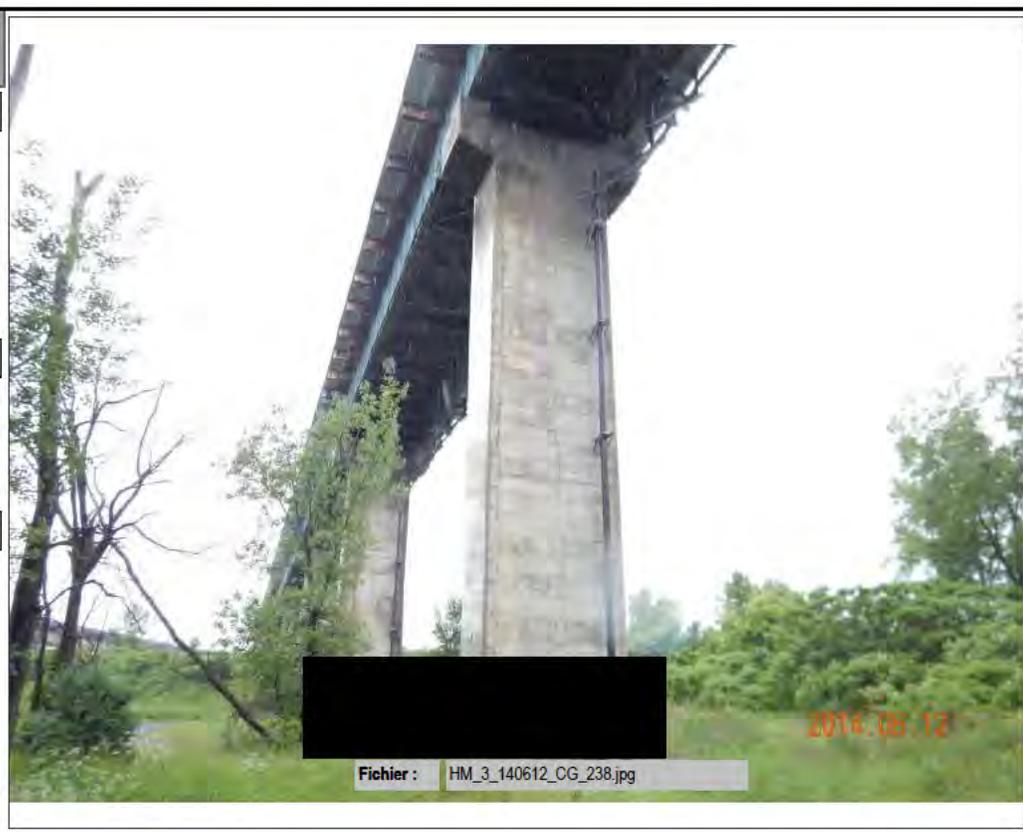
Délaminage du béton sur 2% des surfaces. Fissures polygonales moyennes représentant 23% des surfaces.

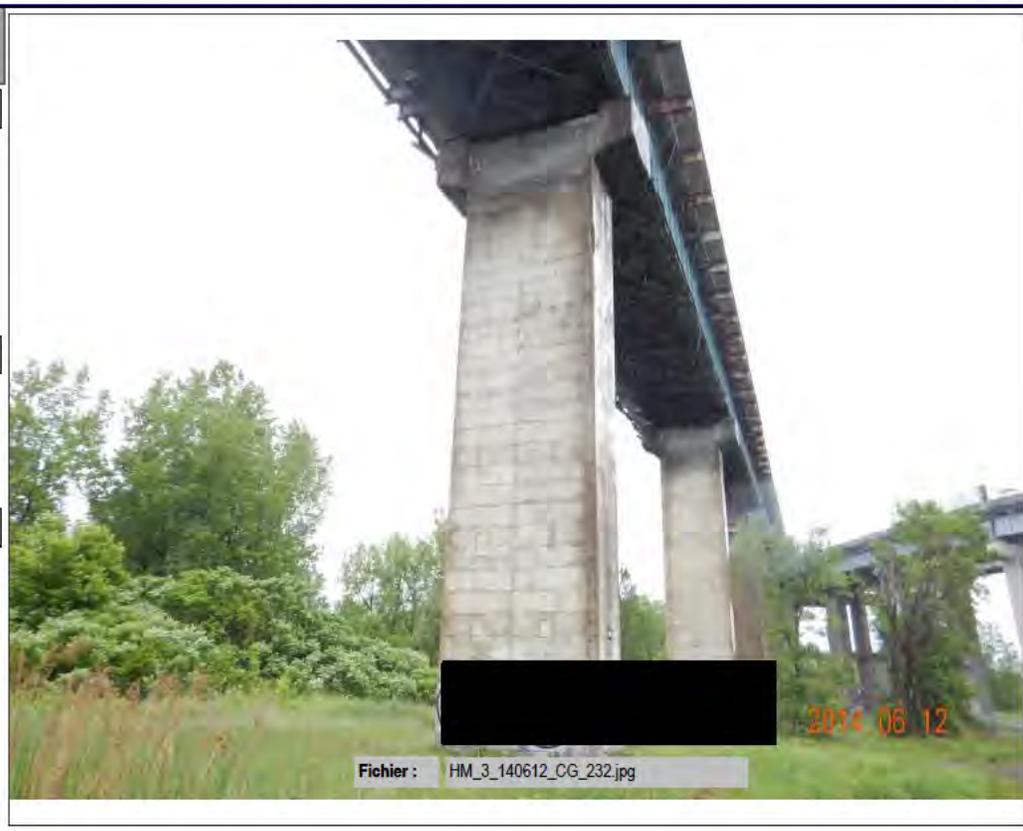
Délaminage du béton sur 25% des surfaces. Fissures polygonales moyennes représentant 25% des surfaces.

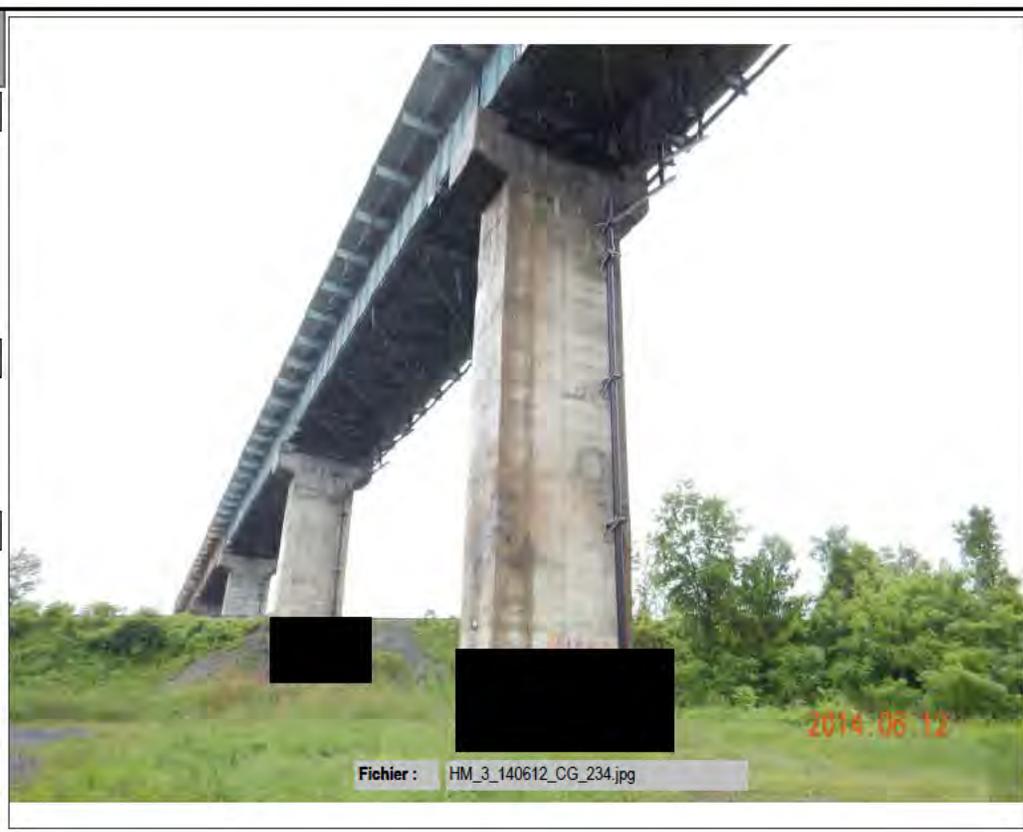
Délaminage du béton sur 25% des surfaces. Fissures polygonales moyennes représentant 25% des surfaces.

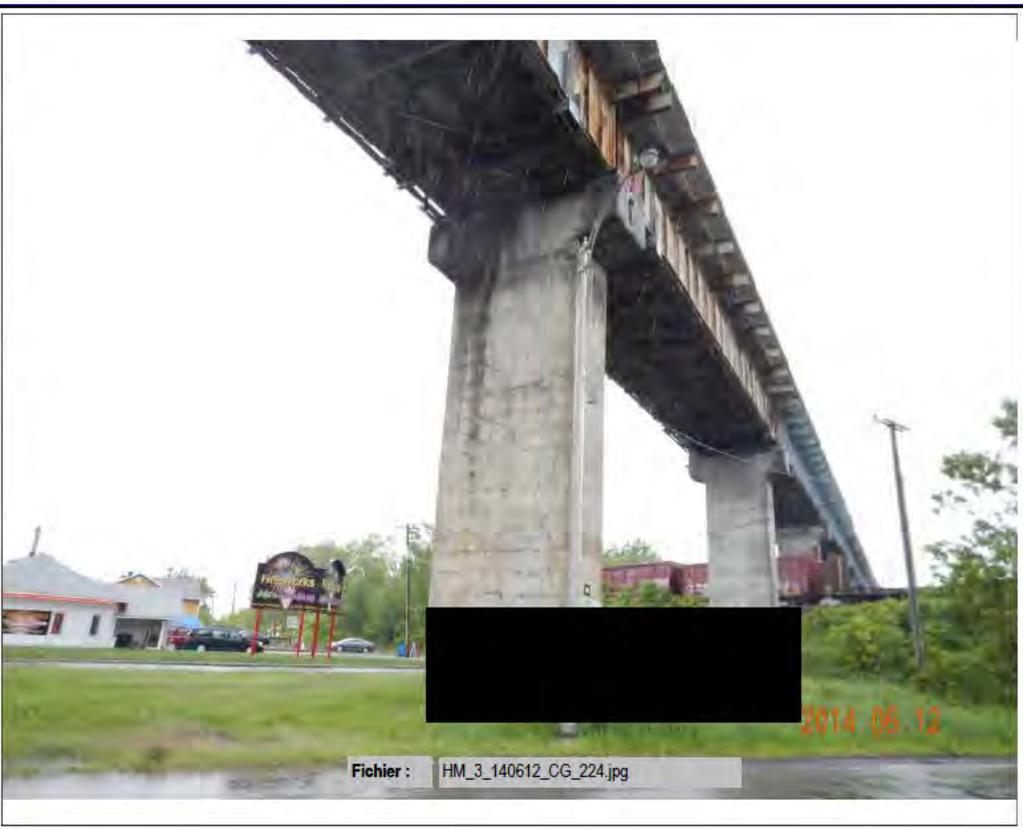
Délaminage du béton sur 8% des surfaces. Fissures verticales de 0,8 à 1,5mm représentant 3% des surfaces. Fissures polygonales moyennes représentant 49% des surfaces.

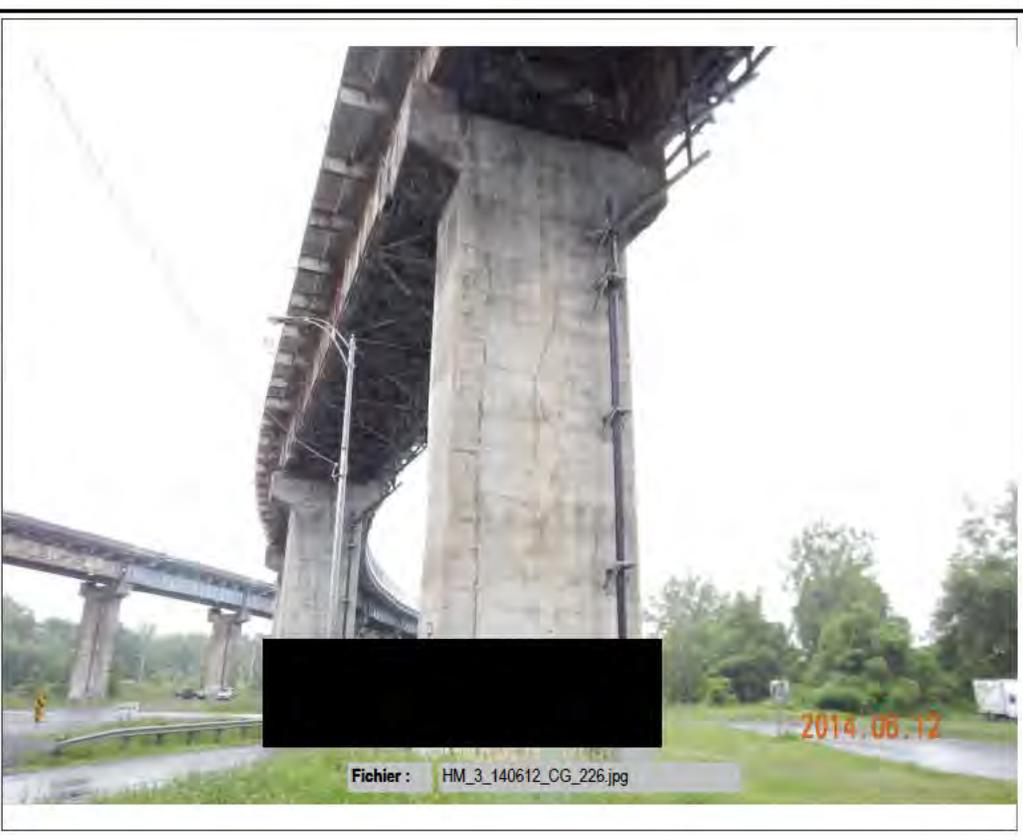
Délaminage du béton sur 8% des surfaces. Fissures verticales de 0,8 à 1,5mm représentant 3% des surfaces. Fissures polygonales moyennes représentant 49% des surfaces.

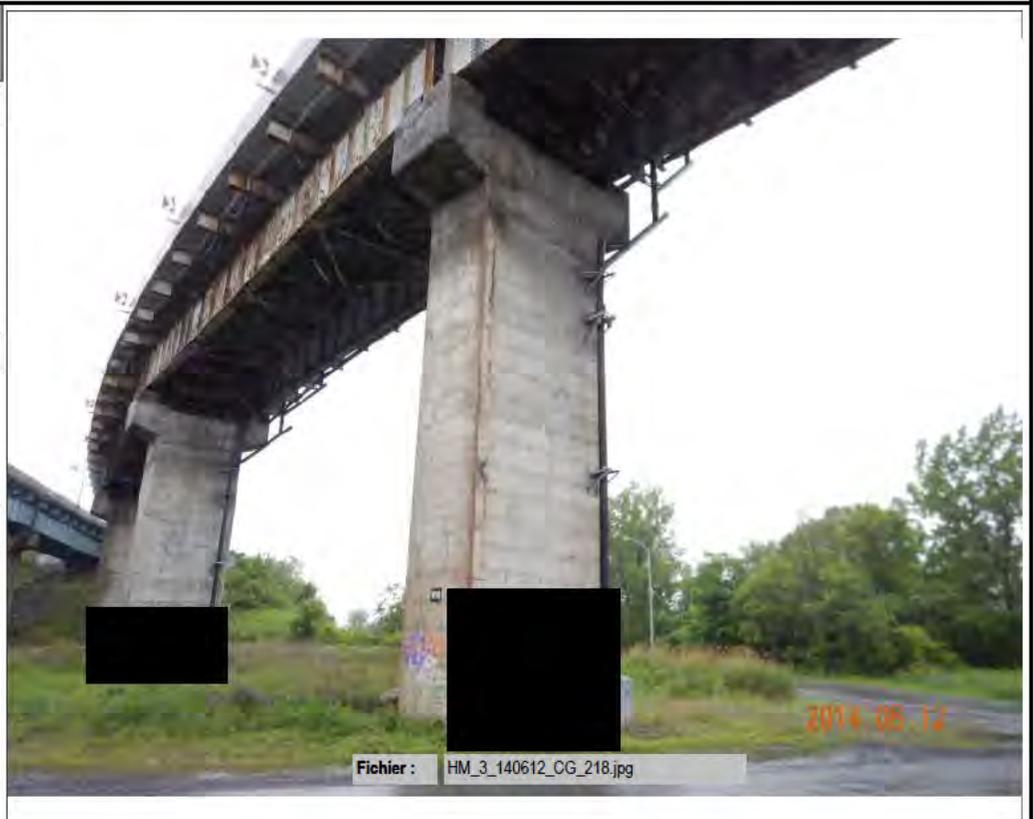
Délaminaages du béton sur 8% des surfaces. Fissures verticales de 0,8 à 1,5mm représentant 3% des surfaces. Fissures polygonales moyennes représentant 50% des surfaces.

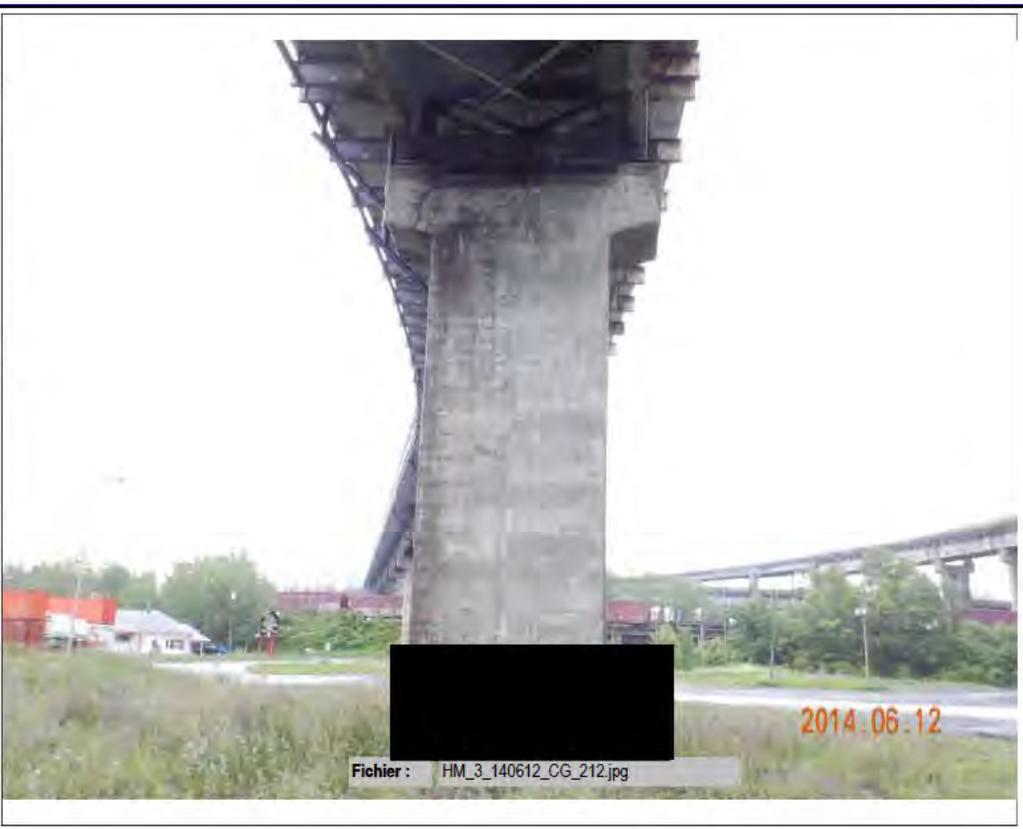
Délaminage du béton sur 3% des surfaces. Fissures verticales de 0,8 à 1,25mm représentant 5% des surfaces. Fissures polygonales moyennes représentant 42% des surfaces.

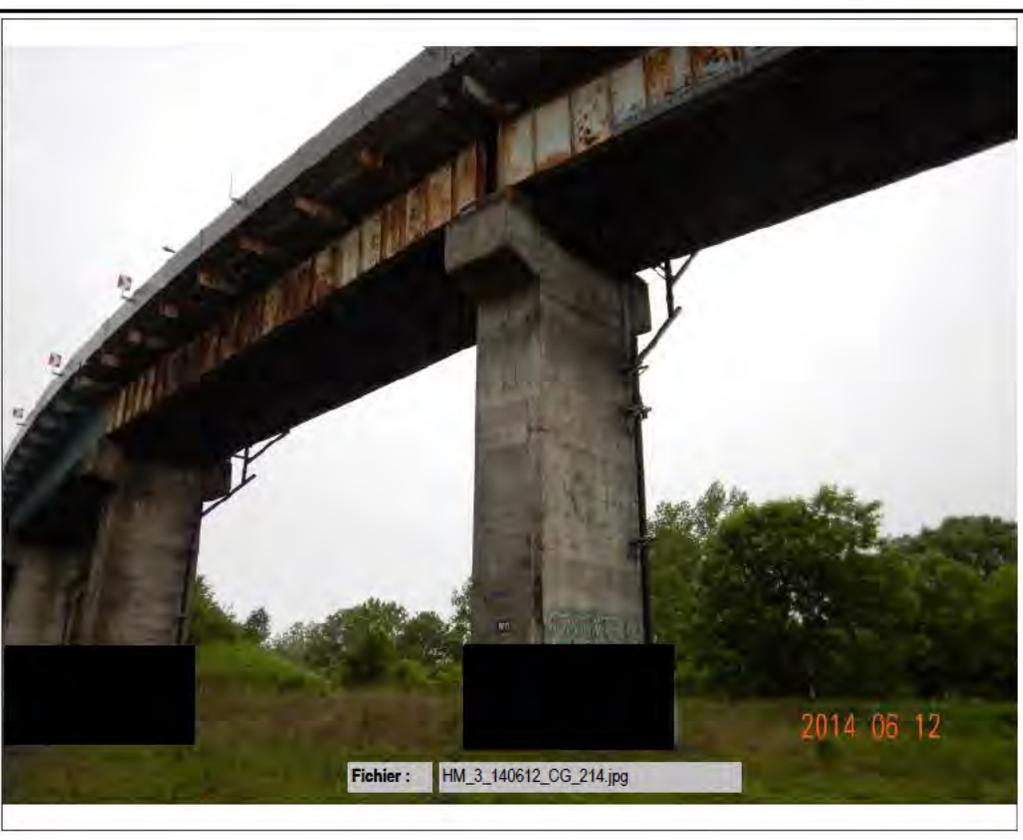
Délaminage du béton sur 3% des surfaces. Fissures verticales de 0,8 à 1,25mm représentant 5% des surfaces. Fissures polygonales moyennes représentant 42% des surfaces.

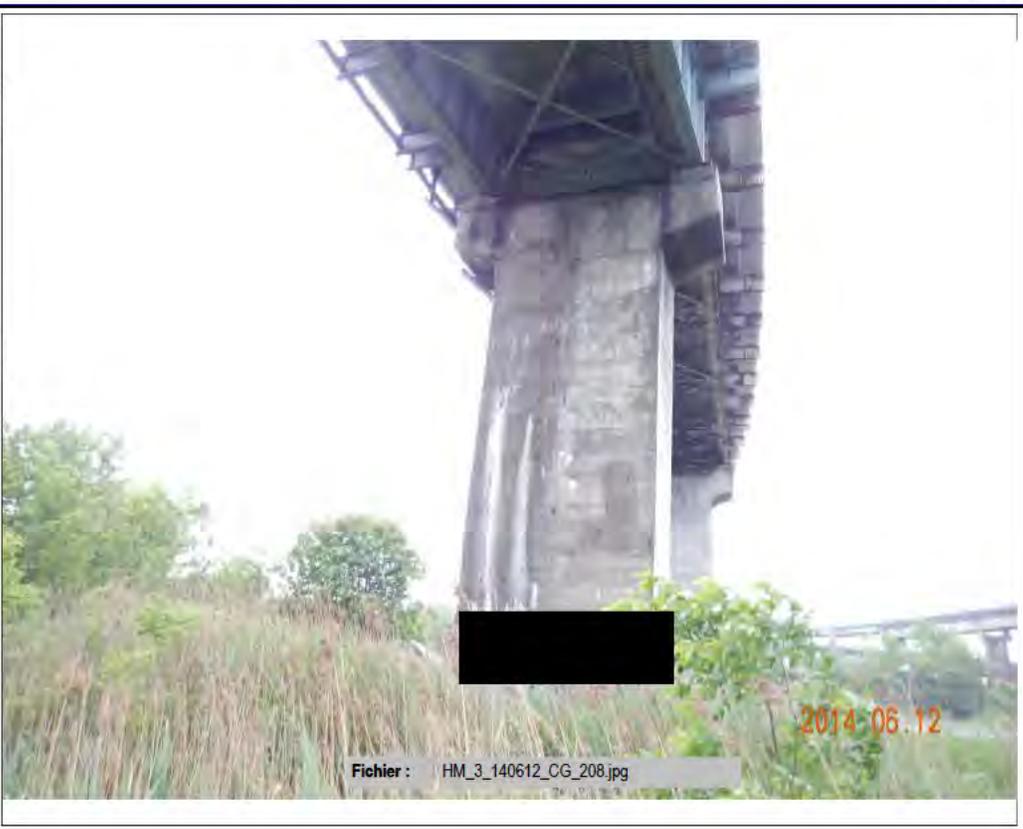
Délaminage du béton sur 25% des surfaces. Fissure verticale importante de 0.8mm représentant 1% des surfaces. Fissures polygonales moyennes représentant 74% des surfaces. Traces d'efflorescence, face nord et sud.

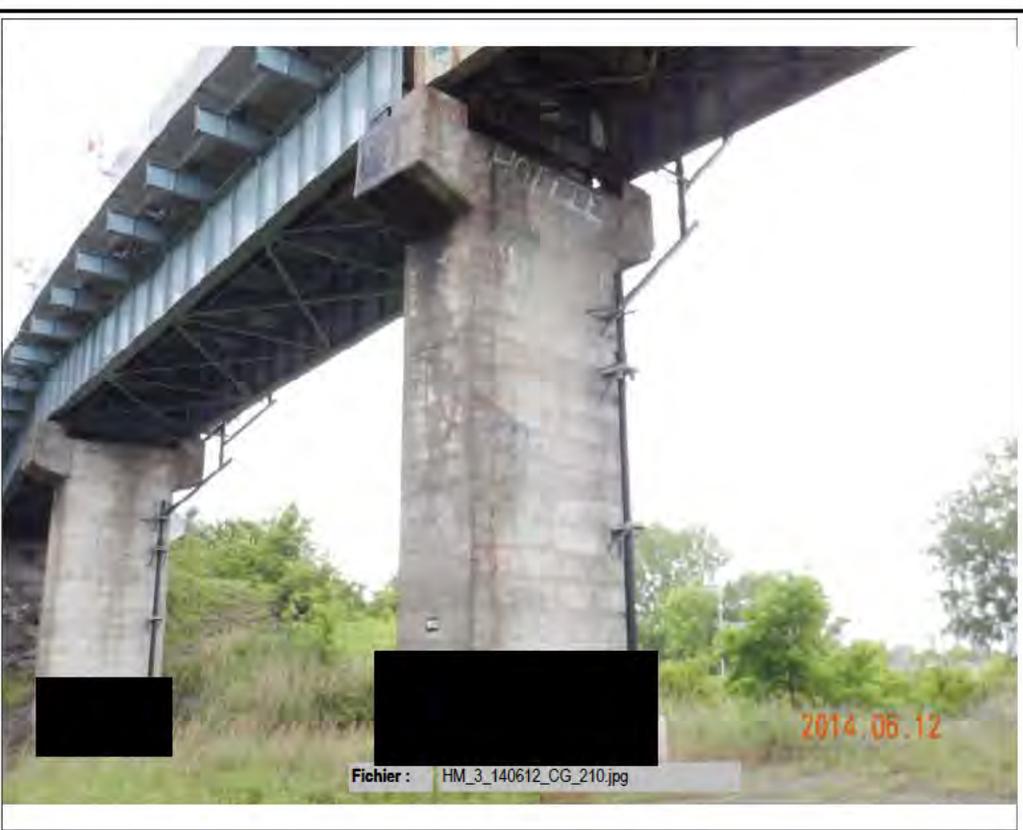
Délaminage du béton sur 25% des surfaces. Fissure verticale importante de 0.8mm représentant 1% des surfaces. Fissures polygonales moyennes représentant 74% des surfaces. Traces d'efflorescence, face nord et sud.

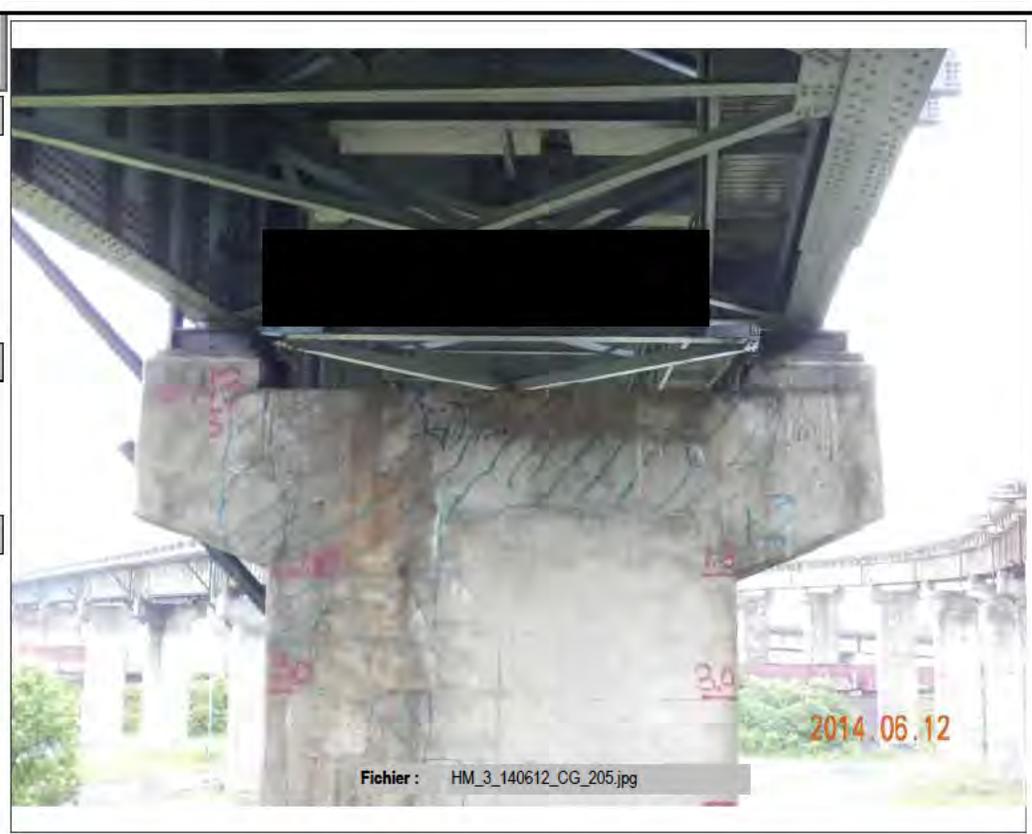
Délaminage du béton sur 31% des surfaces. Fissures verticales de 0,8 représentant 1% des surfaces. Fissures polygonales moyennes représentant 58% des surfaces.
