CHAPITRE 5. PHOTOGRAPHIES DES INSPECTIONS

Contrat 62450 – Volume 1

5.1 Section 5

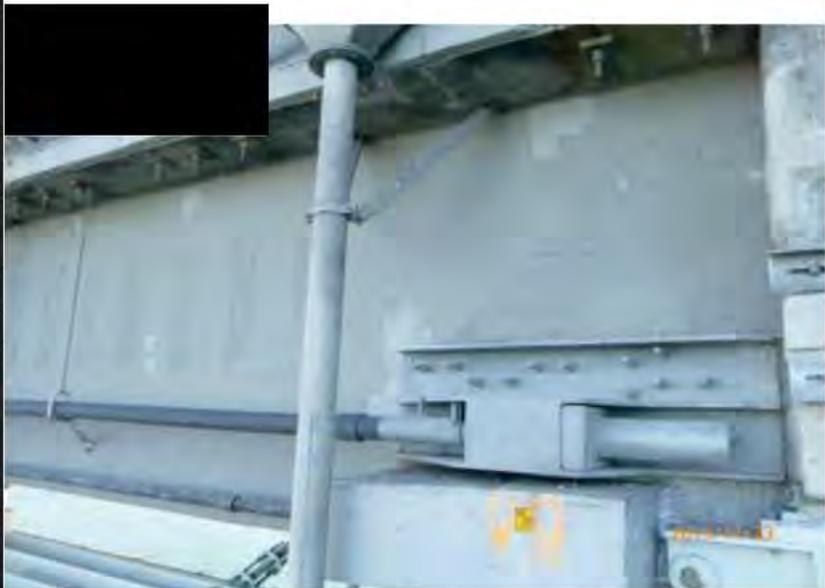
Identification		
Section :		
5		
Axe / Travée :		
4W-5W		
Groupe :		
SS		
Groupe d'élément :		
Systèmes structuraux		
Élément :		
Poutre P1		
Cote CEC		Cote CEM
1		A B C D % 79 20 1 0 %
Remarque / Observation		
Vue générale - Face Aval Extrémité Ouest		
No photo:		20151123_NP_0656
No recommandation(s): 9785,10091		
Identification		
Section :		
5		
Axe / Travée :		
4W-5W		
Groupe :		
SS		
Groupe d'élément :		
Systèmes structuraux		
Élément :		
Poutre P1		
Cote CEC		Cote CEM
1		A B C D % 79 20 1 0 %
Remarque / Observation		
Vue générale - Face Aval Centre		
No photo:		20151123_NP_0663
No recommandation(s): 9785,10091

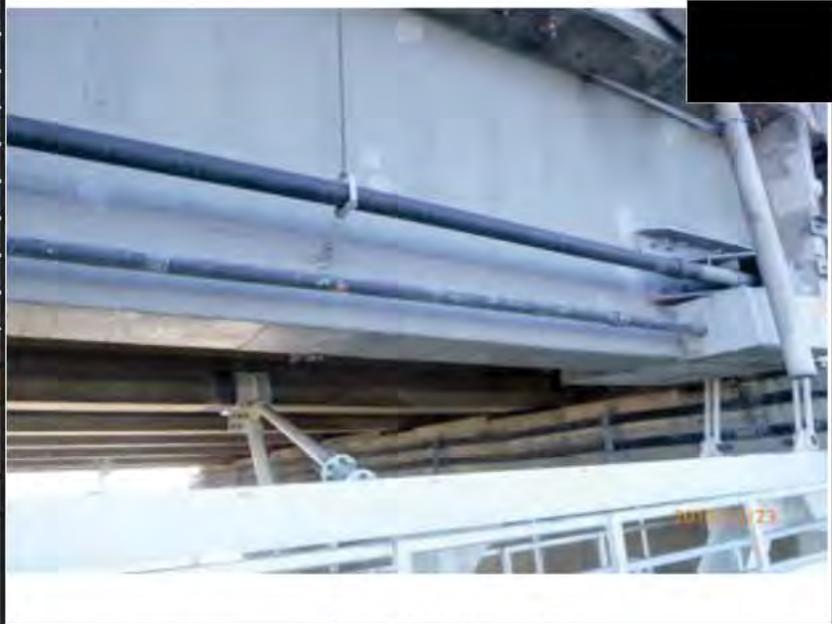
Identification		
Section :		
5		
Axe / Travée :		
4W-5W		
Groupe :		
SS-R		
Groupe d'élément :		
Systèmes structuraux		
Élément :		
Renfort - PTE - P1		
Cote CEC		Cote CEM
4		A B C D % 84 5 10 1 %
Remarque / Observation		
Fissures avec efflorescence au point de pénétration des câbles de précontrainte externe dans le bloc de béton		
No photo:		20151124_NP_0728
No recommandation(s):		10095,15765
Identification		
Section :		
5		
Axe / Travée :		
4W-5W		
Groupe :		
SS-R		
Groupe d'élément :		
Systèmes structuraux		
Élément :		
Renfort - PTE - P1		
Cote CEC		Cote CEM
4		A B C D % 84 5 10 1 %
Remarque / Observation		
Un ancrage manquant dans le béton		
No photo:		20151123_NP_0658
No recommandation(s):		10095,15765

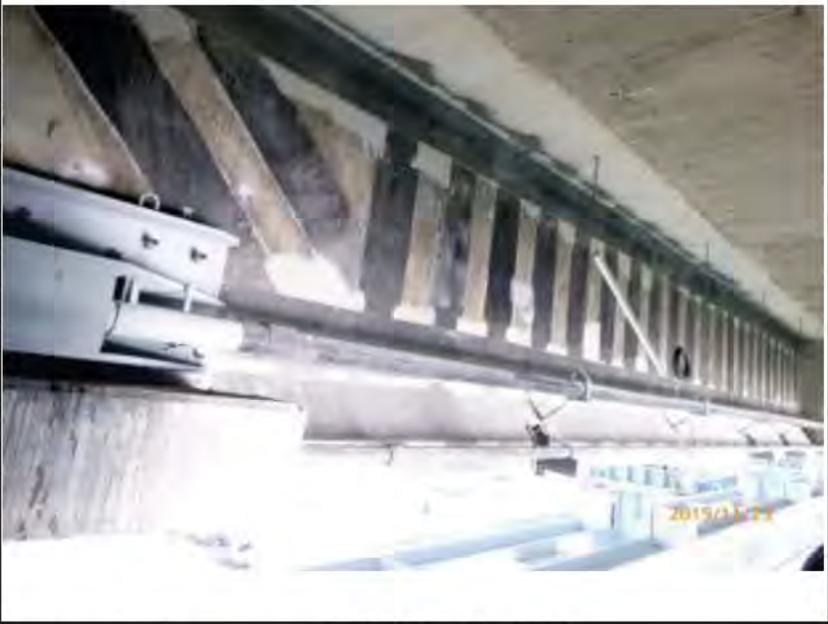
Section :			
5			
Axe / Travée :			
4W-5W			
Groupe :			
SS-R			
Groupe d'élément :			
Systèmes structuraux			
Élément :			
Renfort - PTE ADD - P1			
Cote CEC		Cote CEM	
2		A B C D % 99 0 1 0 %	
Remarque / Observation			
Fissuration radiale au raccordement.			
No photo:		20151123_NP_0644	
No recommandation(s):			15789
Identification

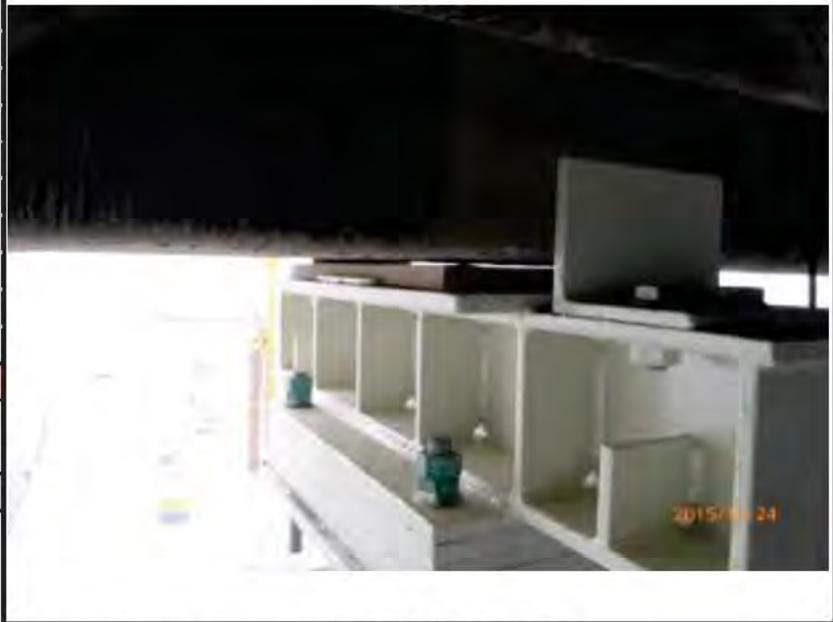
Identification		
Section :		
5		
Axe / Travée :		
4W-5W		
Groupe :		
SS		
Groupe d'élément :		
Systèmes structuraux		
Élément :		
Poutre P7		
Cote CEC		Cote CEM
1		A B C D % 94 5 1 0 %
Remarque / Observation		
Vue générale - Face Amont Extrémité Ouest		
No photo:		20151123_NP_0594
No recommandation(s):		
		9785,10091
Identification		
Section :		
5		
Axe / Travée :		
4W-5W		
Groupe :		
SS		
Groupe d'élément :		
Systèmes structuraux		
Élément :		
Poutre P7		
Cote CEC		Cote CEM
1		A B C D % 94 5 1 0 %
Remarque / Observation		
Vue générale - Face Amont Centre		
No photo:		20151123_NP_0598
No recommandation(s):		
		9785,10091

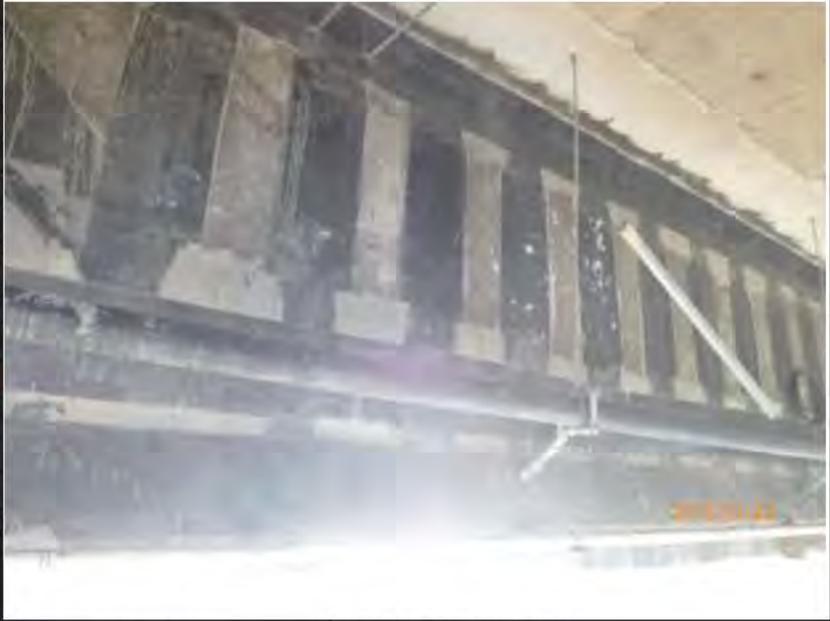
Identification		
Section :		
5		
Axe / Travée :		
5W-6W		
Groupe :		
Plt.		
Groupe d'élément :		
Platelage		
Élément :		
Platelage		
Cote CEC		Cote CEM
1		A B C D % 95 4 1 0 %
Remarque / Observation		
Hypothèse d'anciennes zones d'éclatement avec torons visibles corrodés		
No photo:		20151125_DT_1800
No recommandation(s): 10100,10098,10122		
Identification		
Section :		
5		
Axe / Travée :		
5W-6W		
Groupe :		
SS		
Groupe d'élément :		
Systèmes structuraux		
Élément :		
Poutre P1		
Cote CEC		Cote CEM
1		A B C D % 90 8 1 1 %
Remarque / Observation		
Vue générale - Face Amont Extrémité Ouest		
No photo:		20151125_DT_1774
No recommandation(s): 9785,10091

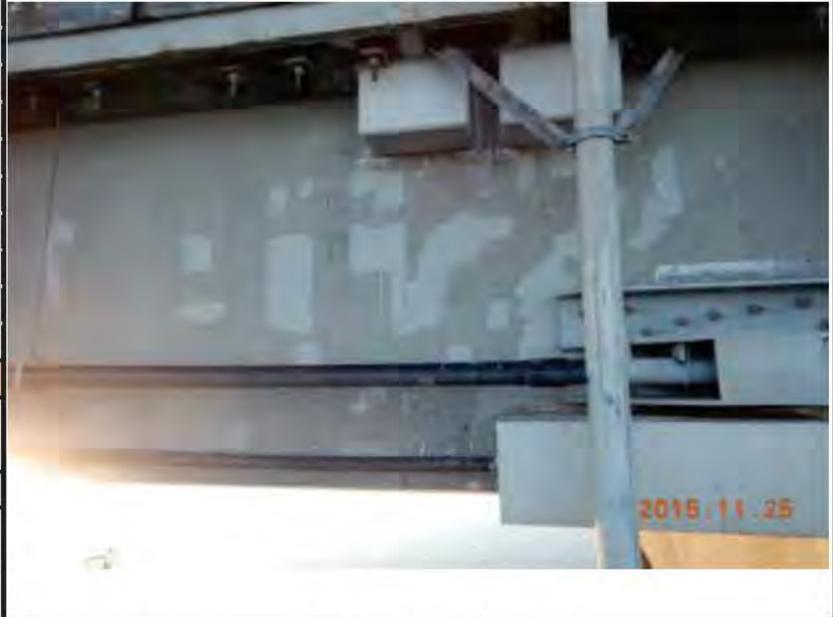
Identification		
Section :		
5		
Axe / Travée :		
5W-6W		
Groupe :		
SS		
Groupe d'élément :		
Systèmes structuraux		
Élément :		
Poutre P1		
Cote CEC		Cote CEM
1		A B C D % 90 8 1 1 %
Remarque / Observation		
CEC = 1, minimum de cinq (5) câbles affectés par la corrosion pouvant affecter sa capacité à supporter les charges de façon très importante		
No photo:		20151124_NP_0805
No recommandation(s):		9785,10091
Identification		
Section :		
5		
Axe / Travée :		
5W-6W		
Groupe :		
SS		
Groupe d'élément :		
Systèmes structuraux		
Élément :		
Poutre P1		
Cote CEC		Cote CEM
1		A B C D % 90 8 1 1 %
Remarque / Observation		
CEC = 1, minimum de cinq (5) câbles affectés par la corrosion pouvant affecter sa capacité à supporter les charges de façon très importante		
No photo:		20151124_NP_0806
No recommandation(s):		9785,10091

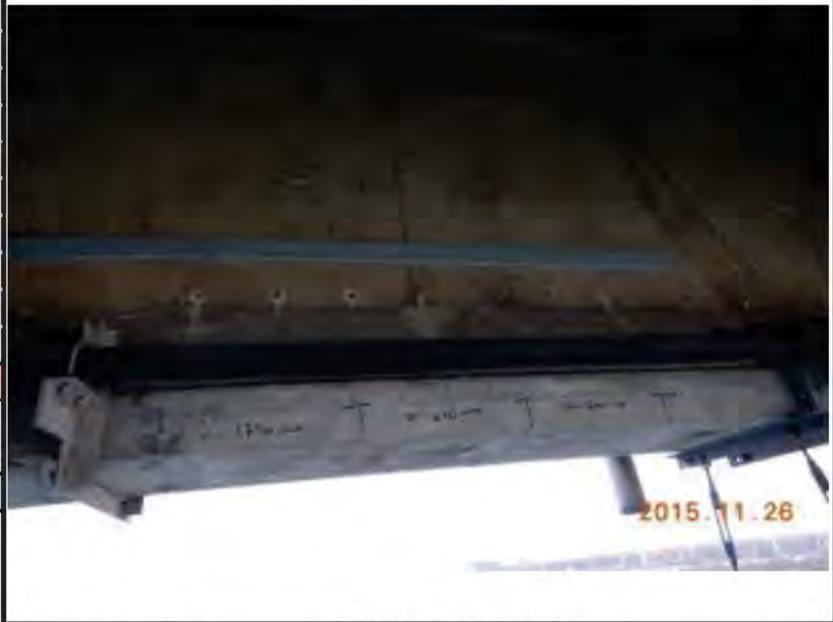
Identification		
Section :		
5		
Axe / Travée :		
6W-7W		
Groupe :		
SS		
Groupe d'élément :		
Systèmes structuraux		
Élément :		
Poutre P1		
Cote CEC		Cote CEM
1		A B C D % 88 10 1 1 %
Remarque / Observation		
Fissures de retrait au centre de la poutre.		
No photo:		20151126_DT_1908
No recommandation(s):		9785,10091,9263
Identification		
Section :		
5		
Axe / Travée :		
6W-7W		
Groupe :		
SS-R		
Groupe d'élément :		
Systèmes structuraux		
Élément :		
Renfort - PTE - P1		
Cote CEC		Cote CEM
4		A B C D % 88 11 1 0 %
Remarque / Observation		
Pertes des coussinets de caoutchouc sous la gaine.		
No photo:		20151126_DT_1922
No recommandation(s):		15761

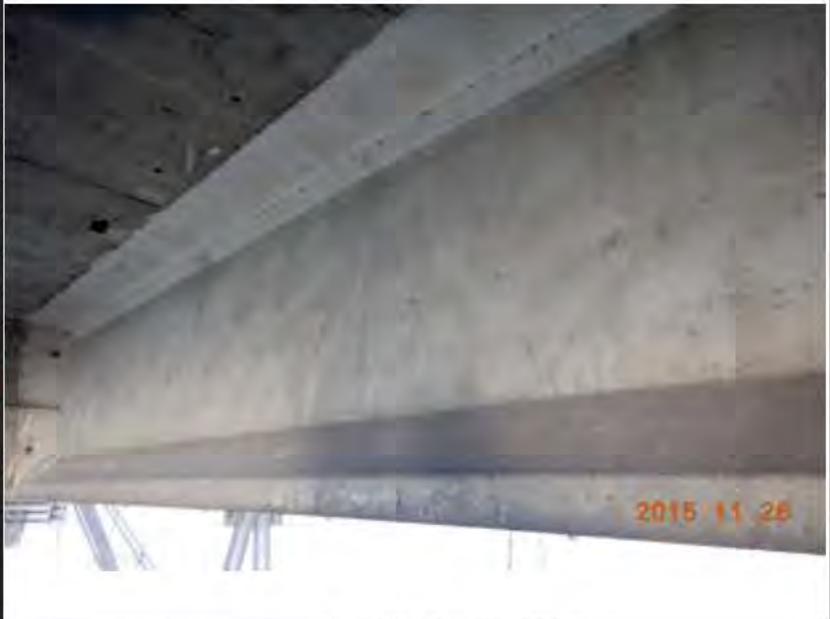
Identification		
Section :		
5		
Axe / Travée :		
6W-7W		
Groupe :		
SS		
Groupe d'élément :		
Systèmes structuraux		
Élément :		
Poutre P4		
Cote CEC		Cote CEM
4		A B C D % 88 10 1 1 %
Remarque / Observation		
Fissures longitudinales inférieures à 0,8 mm sur la semelle inférieure et l'âme de la poutre		
No photo:		20151125_DT_1885
No recommandation(s):		10091
Identification		
Section :		
5		
Axe / Travée :		
6W-7W		
Groupe :		
SS		
Groupe d'élément :		
Systèmes structuraux		
Élément :		
Poutre P4		
Cote CEC		Cote CEM
4		A B C D % 88 10 1 1 %
Remarque / Observation		
Fissures longitudinales inférieures à 0,8 mm sur la semelle inférieure et l'âme de la poutre		
No photo:		20151125_DT_1884
No recommandation(s):		10091

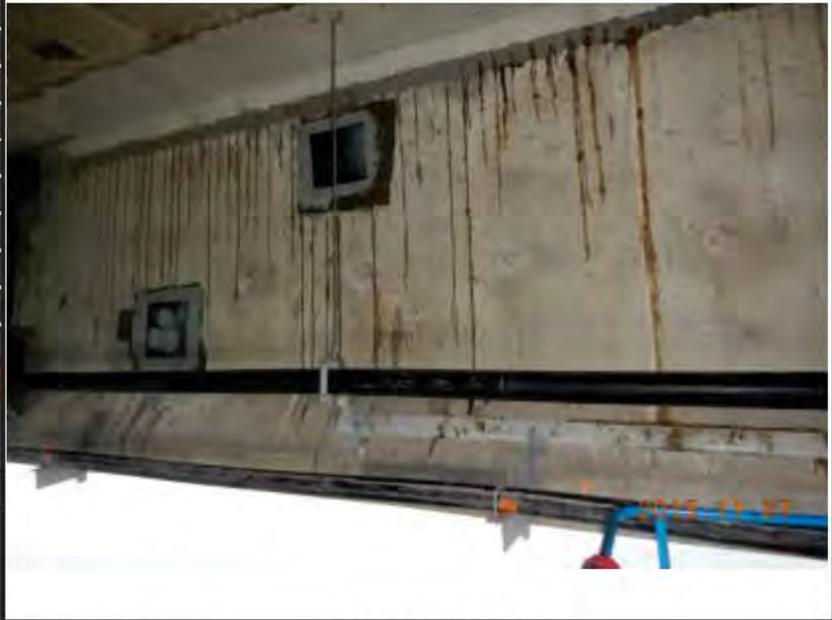
Identification		
Section :		
5		
Axe / Travée :		
7W-8W		
Groupe :		
SS		
Groupe d'élément :		
Systèmes structuraux		
Élément :		
Poutre P7		
Cote CEC		Cote CEM
1		A B C D % 98 1 0 1 %
Remarque / Observation		
Fissuration le long du gousset		
No photo:		20151126_DT_2035
No recommandation(s):		9785,9263
Identification		
Section :		
5		
Axe / Travée :		
7W-8W		
Groupe :		
SS		
Groupe d'élément :		
Systèmes structuraux		
Élément :		
Poutre P7		
Cote CEC		Cote CEM
1		A B C D % 98 1 0 1 %
Remarque / Observation		
Fissuration le long du gousset		
No photo:		20151126_DT_2032
No recommandation(s):		9785,9263

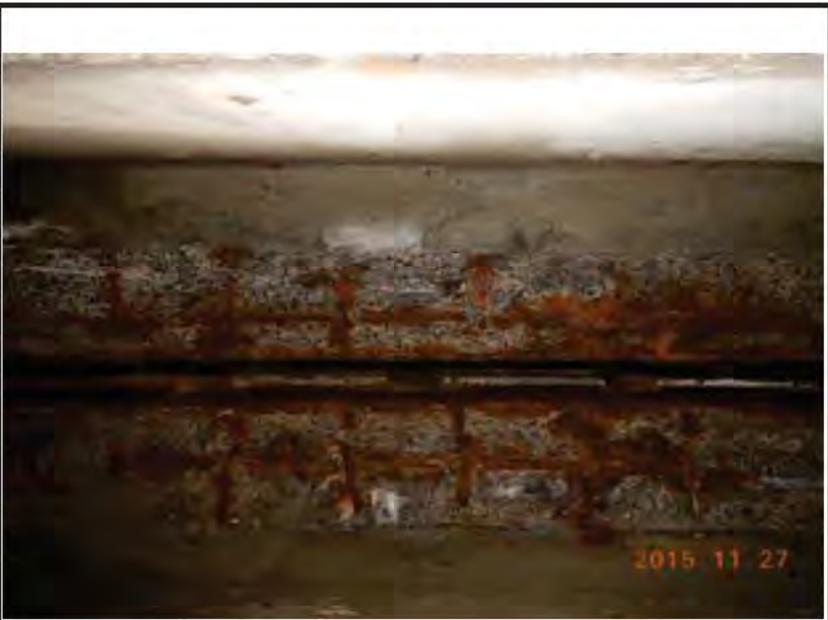
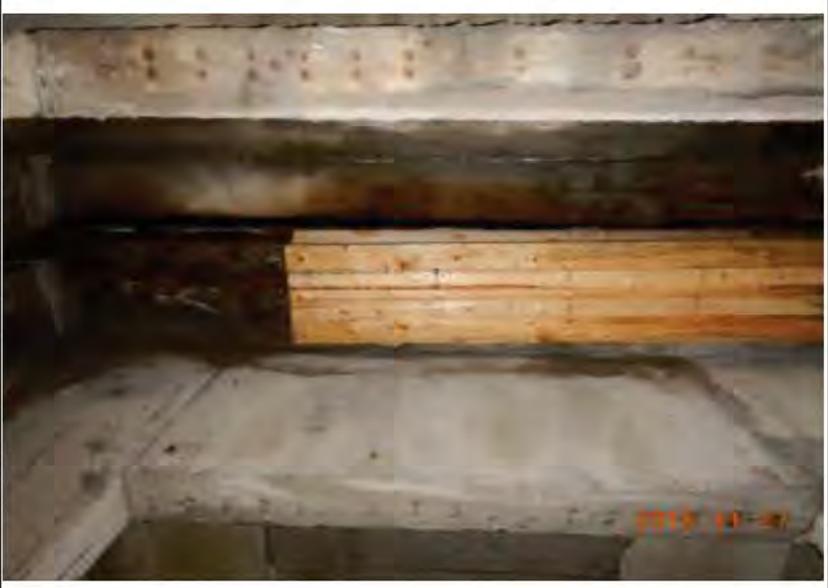
Identification		
Section :		
5		
Axe / Travée :		
8W-9W		
Groupe :		
Plt.		
Groupe d'élément :		
Platelage		
Élément :		
Platelage		
Cote CEC		Cote CEM
1		A B C D % 84 15 1 0 %
Remarque / Observation		
CEC 1, cinq (5) câbles de précontrainte consécutifs affectés. Défauts affectant la capacité de façon très importante.		
No photo:		20151130_DT_2365
No recommandation(s): 8945,10098,10100,10122		
Identification		
Section :		
5		
Axe / Travée :		
8W-9W		
Groupe :		
Plt.		
Groupe d'élément :		
Platelage		
Élément :		
Platelage		
Cote CEC		Cote CEM
1		A B C D % 84 15 1 0 %
Remarque / Observation		
CEC 1, cinq (5) câbles de précontrainte consécutifs affectés. Défauts affectant la capacité de façon très importante.		
No photo:		20151130_DT_2366
No recommandation(s): 8945,10098,10100,10122

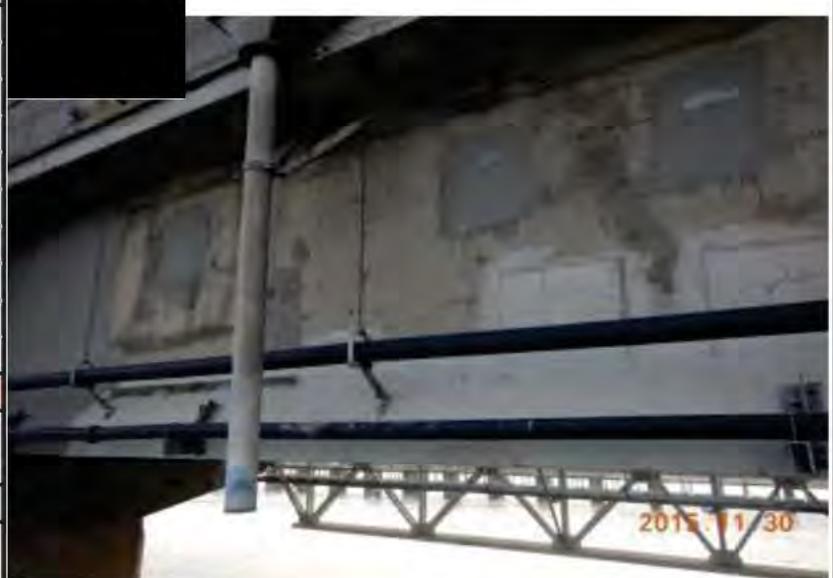
Identification		
Section :		
5		
Axe / Travée :		
8W-9W		
Groupe :		
SS		
Groupe d'élément :		
Systèmes structuraux		
Élément :		
Poutre P1		
Cote CEC		Cote CEM
1		A B C D % 89 10 1 0 %
Remarque / Observation		
Vue générale - Face Aval Extrémité Est		
No photo:		20151130_DT_2324
No recommandation(s):		9785,10091,9263
Identification		
Section :		
5		
Axe / Travée :		
8W-9W		
Groupe :		
SS		
Groupe d'élément :		
Systèmes structuraux		
Élément :		
Poutre P1		
Cote CEC		Cote CEM
1		A B C D % 89 10 1 0 %
Remarque / Observation		
CEC = 1, minimum de six (6) câbles affectés par la corrosion pouvant affecter sa capacité à supporter les charges de façon très importante, caché par PREF		
No photo:		20151130_DT_2340
No recommandation(s):		9785,10091,9263

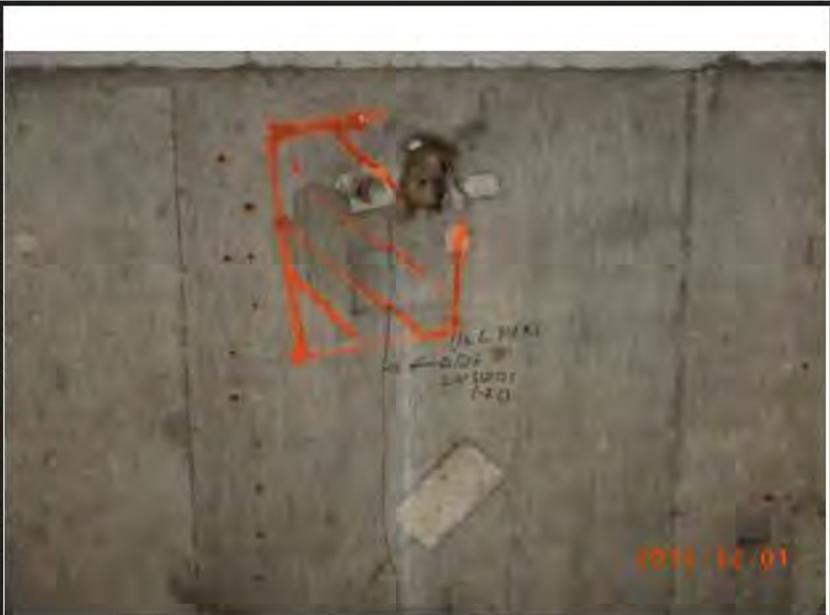
Identification		
Section :		
5		
Axe / Travée :		
9W-10W		
Groupe :		
SS		
Groupe d'élément :		
Systèmes structuraux		
Élément :		
Poutre P1		
Cote CEC		Cote CEM
2		A B C D % 89 10 0 1 %
Remarque / Observation		
Vue générale - Face Amont Centre		
No photo:		20151201_DT_2488
No recommandation(s):		9785,9263
Identification		
Section :		
5		
Axe / Travée :		
9W-10W		
Groupe :		
SS		
Groupe d'élément :		
Systèmes structuraux		
Élément :		
Poutre P1		
Cote CEC		Cote CEM
2		A B C D % 89 10 0 1 %
Remarque / Observation		
Vue générale - Face Amont Extrémité Est		
No photo:		20151201_DT_2472
No recommandation(s):		9785,9263

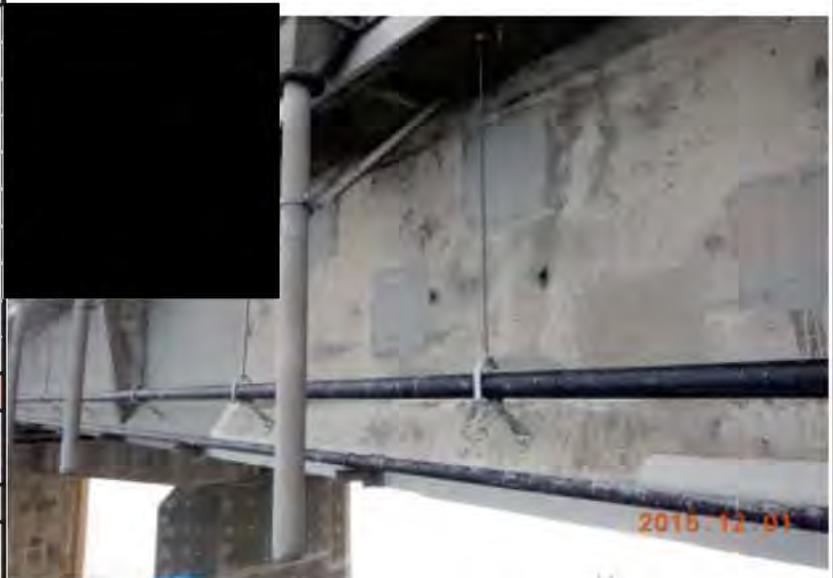
Identification		
Section :		
5		
Axe / Travée :		
9W-10W		
Groupe :		
SS		
Groupe d'élément :		
Systèmes structuraux		
Élément :		
Poutre P1		
Cote CEC		Cote CEM
2		A B C D % 89 10 0 1 %
Remarque / Observation		
Vue générale - Face Aval Extrémité Est		
No photo:		20151201_DT_2477
No recommandation(s):		9785,9263
Identification		
Section :		
5		
Axe / Travée :		
9W-10W		
Groupe :		
SS		
Groupe d'élément :		
Systèmes structuraux		
Élément :		
Poutre P1		
Cote CEC		Cote CEM
2		A B C D % 89 10 0 1 %
Remarque / Observation		
Fissuration le long du gousset.		
No photo:		20151201_DT_2490
No recommandation(s):		9785,9263

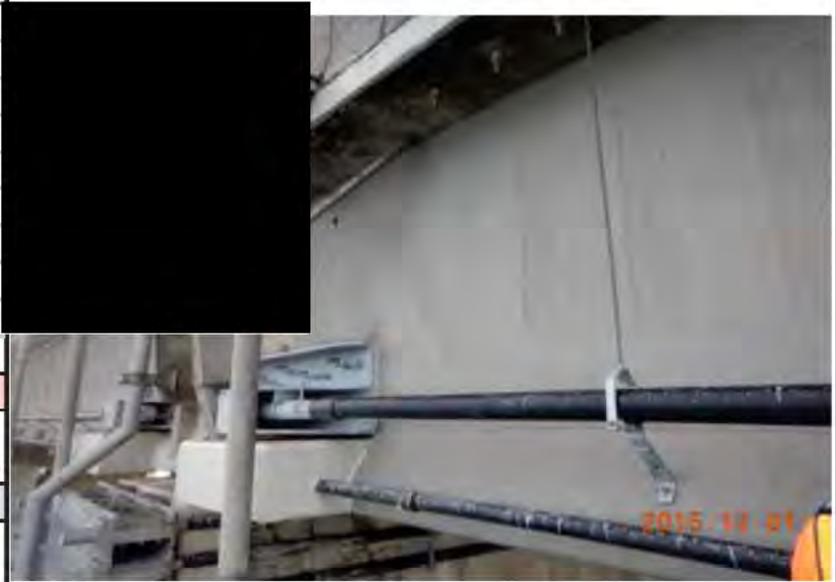
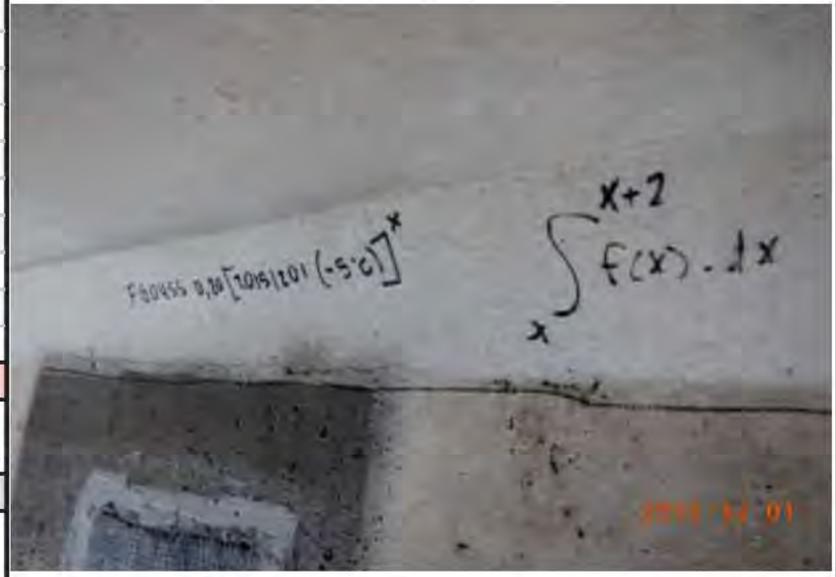
Identification		
Section :		
5		
Axe / Travée :		
9W-10W		
Groupe :		
SS		
Groupe d'élément :		
Systèmes structuraux		
Élément :		
Poutre P1		
Cote CEC		Cote CEM
2		A B C D % 89 10 0 1 %
Remarque / Observation		
Fissuration le long du gousset.		
No photo:		20151201_DT_2489
No recommandation(s): 9785,9263		
Identification		
Section :		
5		
Axe / Travée :		
9W-10W		
Groupe :		
SS		
Groupe d'élément :		
Systèmes structuraux		
Élément :		
Poutre P1		
Cote CEC		Cote CEM
2		A B C D % 89 10 0 1 %
Remarque / Observation		
Fissuration le long du gousset.		
No photo:		20151201_DT_2492
No recommandation(s): 9785,9263

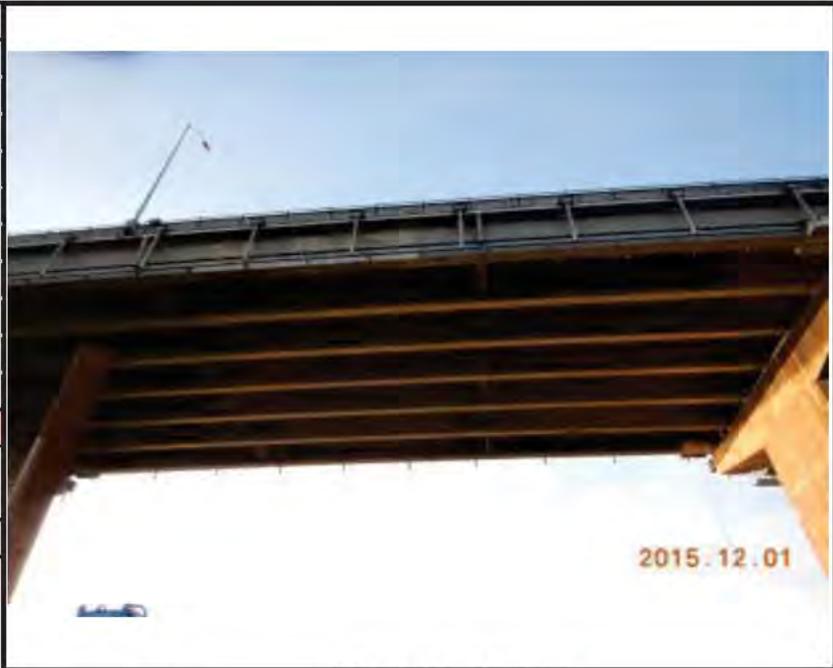
Identification		
Section :		
5		
Axe / Travée :		
10W-11W		
Groupe :		
Plt.		
Groupe d'élément :		
Platelage		
Élément :		
Platelage		
Cote CEC		Cote CEM
2		A B C D % 82 15 3 0 %
Remarque / Observation		
Délaminage périphérique à une fissure suivant le câble de précontrainte		
No photo:		20151202_DT_2696
No recommandation(s):		10098,10100,10122
Identification		
Section :		
5		
Axe / Travée :		
10W-11W		
Groupe :		
SS		
Groupe d'élément :		
Systèmes structuraux		
Élément :		
Poutre P1		
Cote CEC		Cote CEM
4		A B C D % 99 1 0 0 %
Remarque / Observation		
Vue générale - Face Amont Extrémité Ouest		
No photo:		20151202_DT_2703
No recommandation(s):		9785,10093,9263

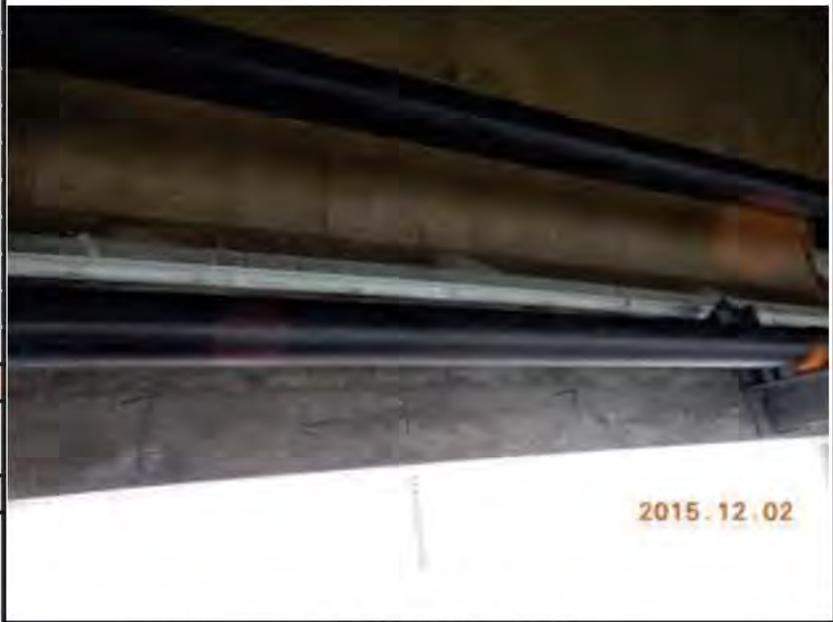
Identification		
Section :		
5		
Axe / Travée :		
10W-11W		
Groupe :		
SS		
Groupe d'élément :		
Systèmes structuraux		
Élément :		
Poutre P1		
Cote CEC		Cote CEM
4		A B C D % 99 1 0 0 %
Remarque / Observation		
Fissures de retrait au centre de la poutre.		
No photo:		20151202_DT_2677
No recommandation(s): 9785,10093,9263		
Identification		
Section :		
5		
Axe / Travée :		
10W-11W		
Groupe :		
SS-R		
Groupe d'élément :		
Systèmes structuraux		
Élément :		
Renfort - PTE - P1		
Cote CEC		Cote CEM
2		A B C D % 99 0 1 0 %
Remarque / Observation		
Trou de 25 mm dans la gaine.		
No photo:		20151202_DT_2717
No recommandation(s): 10095

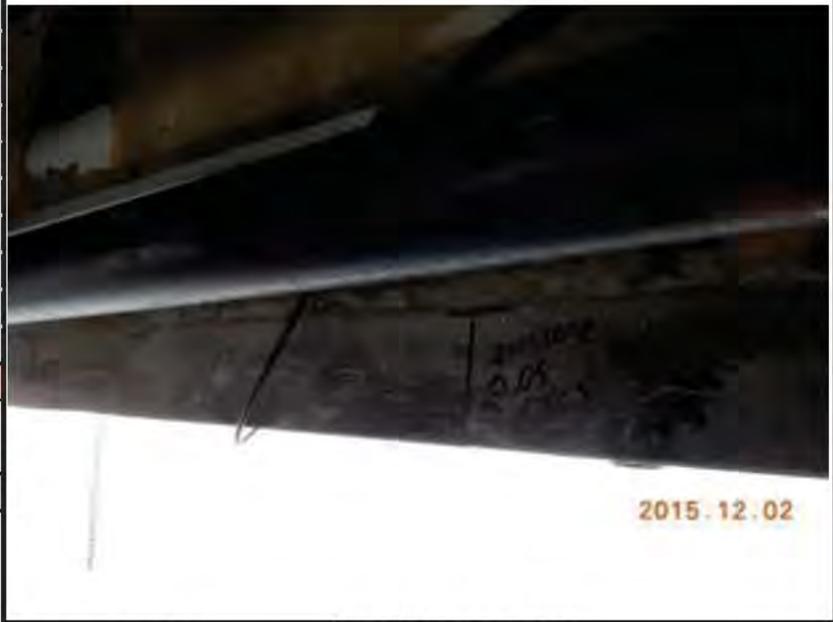
Identification		
Section :		
5		
Axe / Travée :		
10W-11W		
Groupe :		
SS-R		
Groupe d'élément :		
Systèmes structuraux		
Élément :		
Renfort - PTE - P1		
Cote CEC		Cote CEM
2		A B C D % 99 0 1 0 %
Remarque / Observation		
Trou de 25 mm dans la gaine.		
No photo:		20151202_DT_2718
No recommandation(s):		10095
Identification		
Section :		
5		
Axe / Travée :		
10W-11W		
Groupe :		
SS-R		
Groupe d'élément :		
Systèmes structuraux		
Élément :		
Renfort - PRFC - P1		
Cote CEC		Cote CEM
3		A B C D % 97 1 0 2 %
Remarque / Observation		
Trous causés par un agent externe		
No photo:		20151202_DT_2688
No recommandation(s):		10117

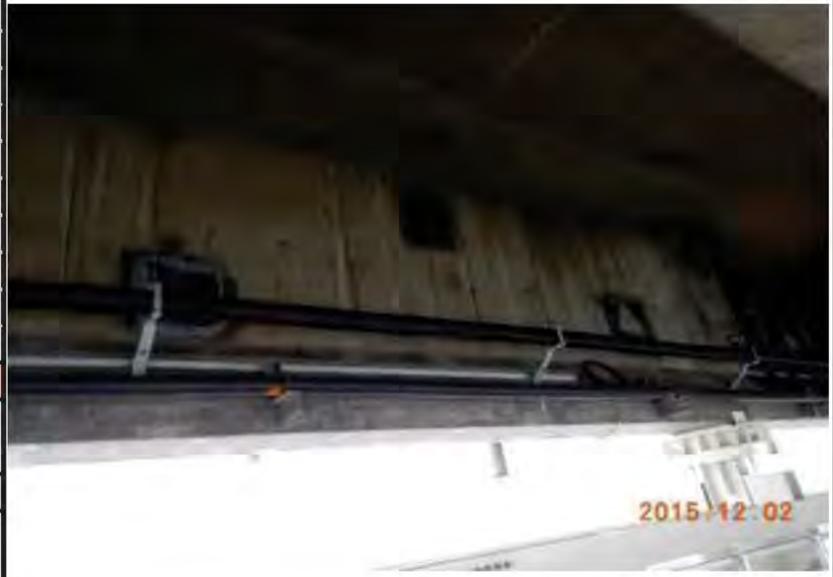
Identification		
Section :		
5		
Axe / Travée :		
10W-11W		
Groupe :		
SS		
Groupe d'élément :		
Systèmes structuraux		
Élément :		
Poutre P7		
Cote CEC		Cote CEM
1		A B C D % 94 3 2 1 %
Remarque / Observation		
Vue générale - Face Aval Extrémité Est		
No photo:		20151202_DT_2597
No recommandation(s):		9785,10091
Identification		
Section :		
5		
Axe / Travée :		
10W-11W		
Groupe :		
SS		
Groupe d'élément :		
Systèmes structuraux		
Élément :		
Poutre P7		
Cote CEC		Cote CEM
1		A B C D % 94 3 2 1 %
Remarque / Observation		
Fissures de retrait au centre de la poutre.		
No photo:		20151202_DT_2649
No recommandation(s):		9785,10091

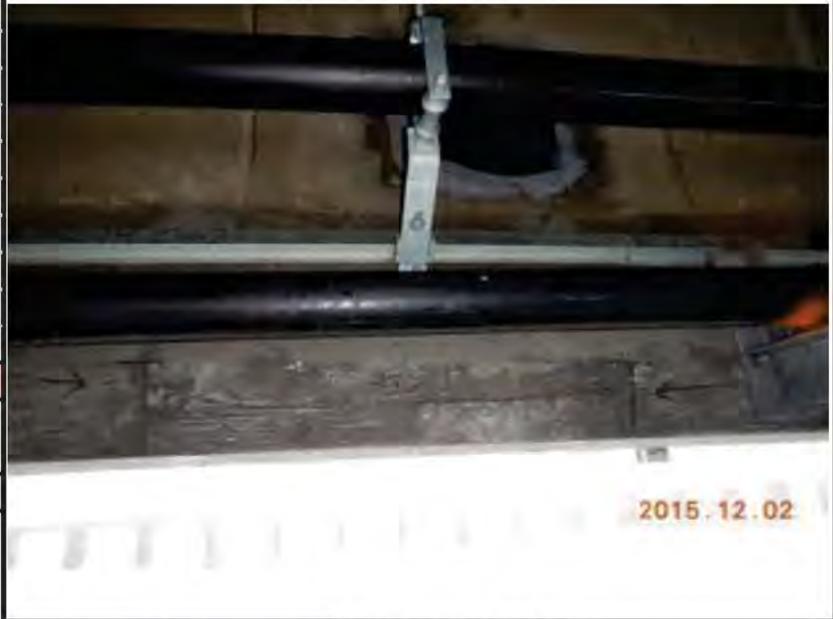
Identification		
Section :		
5		
Axe / Travée :		
10W-11W		
Groupe :		
SS		
Groupe d'élément :		
Systèmes structuraux		
Élément :		
Poutre P7		
Cote CEC		Cote CEM
1		A B C D % 94 3 2 1 %
Remarque / Observation		
Fissures de retrait au centre de la poutre.		
No photo:		20151202_DT_2650
No recommandation(s):		9785,10091
Identification		
Section :		
5		
Axe / Travée :		
10W-11W		
Groupe :		
SS		
Groupe d'élément :		
Systèmes structuraux		
Élément :		
Poutre P7		
Cote CEC		Cote CEM
1		A B C D % 94 3 2 1 %
Remarque / Observation		
CEC = 1, minimum de six (6) câbles affectés par la corrosion pouvant affecter sa capacité à supporter les charges de façon très importante		
No photo:		20151202_DT_2577
No recommandation(s):		9785,10091

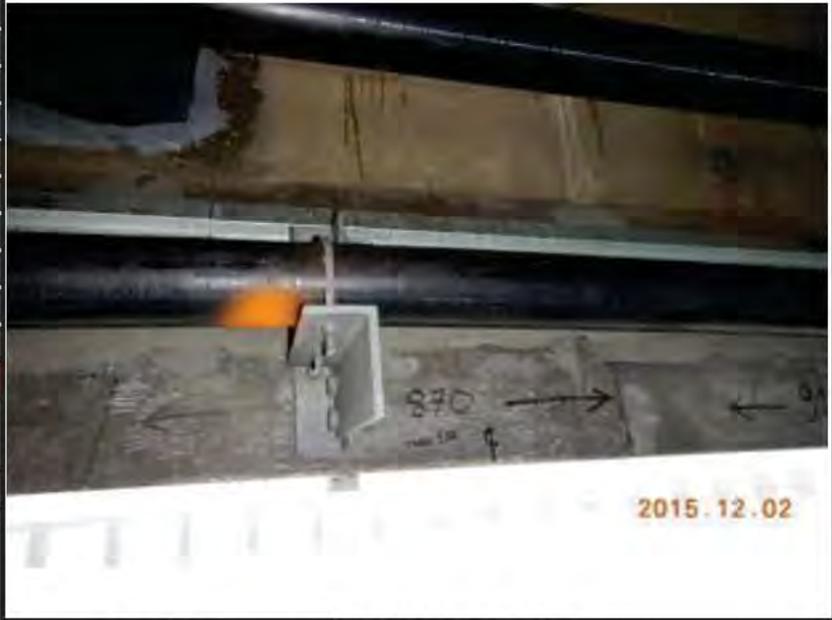
Identification		
Section :		
5		
Axe / Travée :		
10W-11W		
Groupe :		
SS		
Groupe d'élément :		
Systèmes structuraux		
Élément :		
Poutre P7		
Cote CEC		Cote CEM
1		A B C D % 94 3 2 1 %
Remarque / Observation		
CEC = 1, minimum de six (6) câbles affectés par la corrosion pouvant affecter sa capacité à supporter les charges de façon très importante		
No photo:		20151202_DT_2766
No recommandation(s):		9785,10091
Identification		
Section :		
5		
Axe / Travée :		
10W-11W		
Groupe :		
SS-R		
Groupe d'élément :		
Systèmes structuraux		
Élément :		
Renfort - PRFC - P7		
Cote CEC		Cote CEM
3		A B C D % 98 1 0 1 %
Remarque / Observation		
Trous causés par un agent extérieur.		
No photo:		20151202_DT_2770
No recommandation(s):		10117

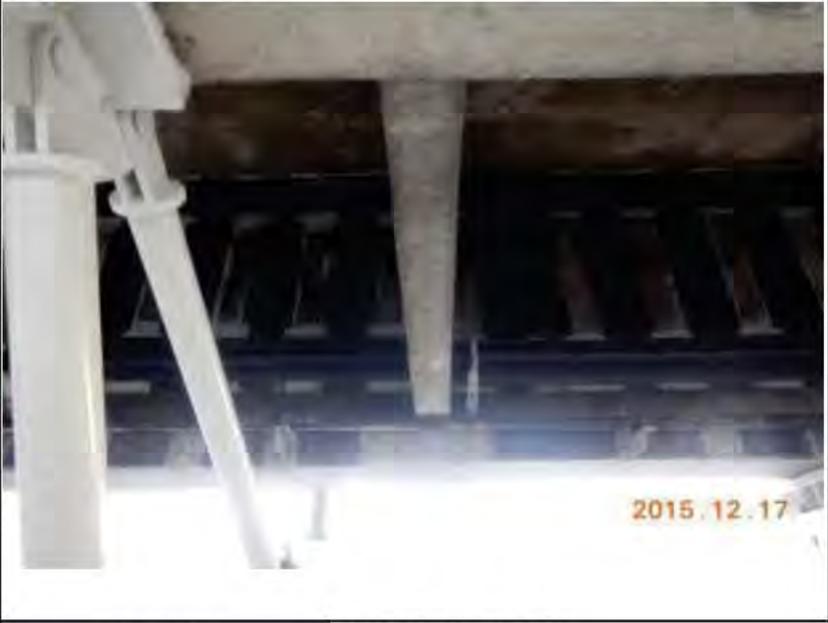
Identification		
Section :		
5		
Axe / Travée :		
11W-12W		
Groupe :		
SS		
Groupe d'élément :		
Systèmes structuraux		
Élément :		
Poutre P1		
Cote CEC		Cote CEM
1		A B C D % 95 5 0 0 %
Remarque / Observation		
CEC = 1, minimum de cinq (5) câbles affectés par la corrosion pouvant affecter sa capacité à supporter les charges de façon très importante		
No photo:		20151217_JV_6488
No recommandation(s):		9785,10093
Identification		
Section :		
5		
Axe / Travée :		
12W		
Groupe :		
Pile		
Groupe d'élément :		
Unité de fondation		
Élément :		
Fût		
Cote CEC		Cote CEM
3		A B C D % 80 20 0 0 %
Remarque / Observation		
Fissures polygonales généralisées		
No photo:		20151125_BP_5743
No recommandation(s):

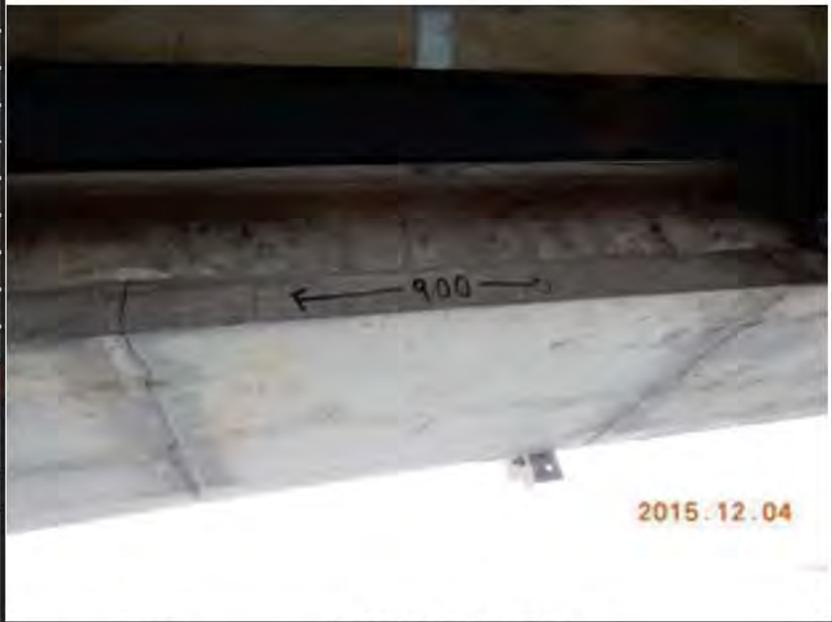
Identification		
Section :		
5		
Axe / Travée :		
13W-14W		
Groupe :		
SS-R		
Groupe d'élément :		
Systèmes structuraux		
Élément :		
Renfort - PRFC - P1		
Cote CEC		Cote CEM
4		A B C D % 88 0 5 7 %
Remarque / Observation		
Trous provoqués par un agent externe		
No photo:		20151204_DT_3145
No recommandation(s):		10117,15759
Identification		
Section :		
5		
Axe / Travée :		
13W-14W		
Groupe :		
SS		
Groupe d'élément :		
Systèmes structuraux		
Élément :		
Poutre P4		
Cote CEC		Cote CEM
1		A B C D % 87 10 1 2 %
Remarque / Observation		
Fissures longitudinales le long des câbles de précontrainte (5+)		
No photo:		20151204_DT_3076
No recommandation(s):		10091,15751,15753

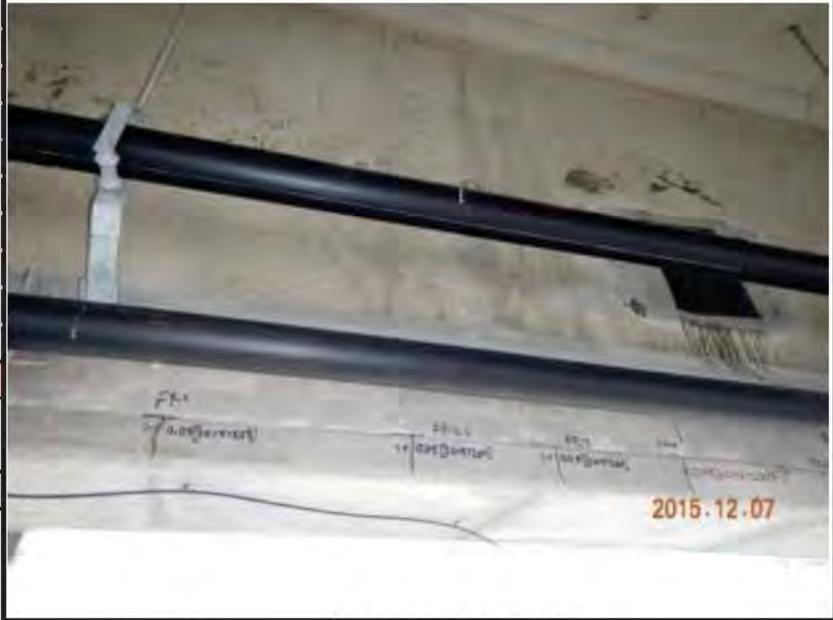
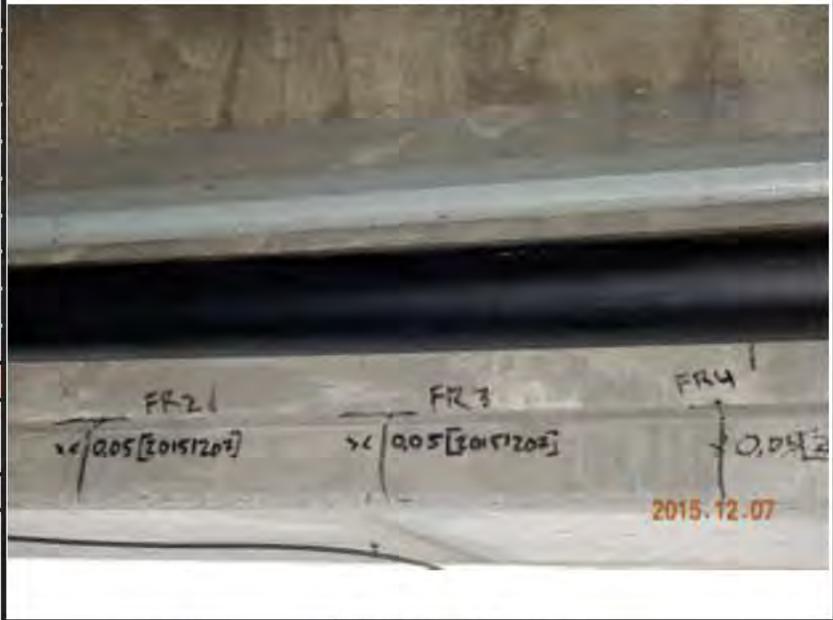
Identification		
Section :		
5		
Axe / Travée :		
14W-15W		
Groupe :		
SS		
Groupe d'élément :		
Systèmes structuraux		
Élément :		
Poutre P1		
Cote CEC		Cote CEM
1		A B C D % 98 2 0 0 %
Remarque / Observation		
CEC = 1, probabilités de détérioration : minimum de six (6) câbles affectés par la corrosion pouvant affecter sa capacité à supporter les charges de façon très importante, caché par PRFC		
No recommandation(s):		9785,10091,9263
Identification		
Section :		
5		
Axe / Travée :		
14W-15W		
Groupe :		
SS-R		
Groupe d'élément :		
Systèmes structuraux		
Élément :		
Renfort - PRFC - P1		
Cote CEC		Cote CEM
1		A B C D % 96 0 1 3 %
Remarque / Observation		
Trous provoqués par un agent externe		
No photo:		20151207_CG_2129
No photo:		20151207_CG_2116
No recommandation(s):		15758, 10117

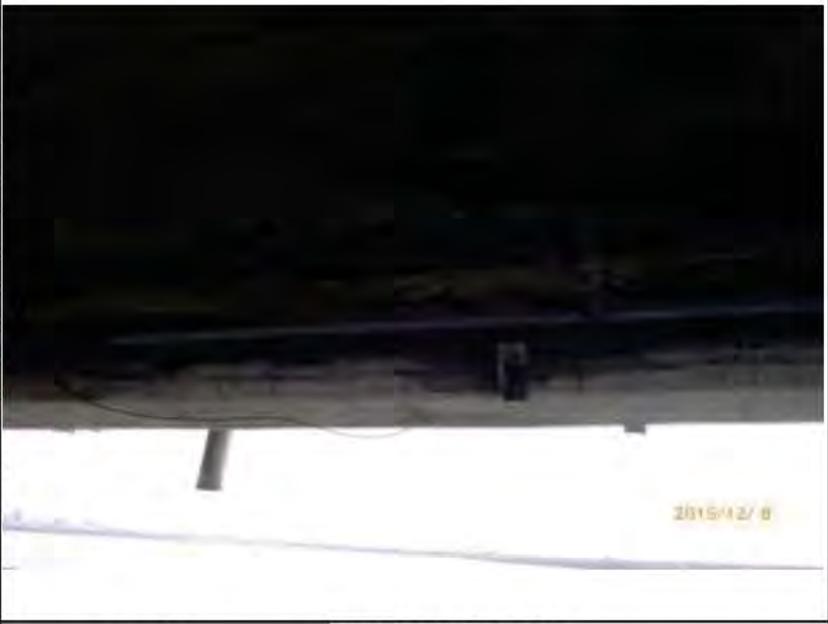
Identification		
Section :		
5		
Axe / Travée :		
15W-16W		
Groupe :		
SS-R		
Groupe d'élément :		
Systèmes structuraux		
Élément :		
Renfort - PRFC - P1		
Cote CEC		Cote CEM
4		A B C D % 96 0 2 2 %
Remarque / Observation		
Trous provoqués par un agent externe		
No photo:		20151208_NP_0163
No recommandation(s):		
		15758
Identification		
Section :		
5		
Axe / Travée :		
15W-16W		
Groupe :		
SS-R		
Groupe d'élément :		
Systèmes structuraux		
Élément :		
Renfort - PRFC - P1		
Cote CEC		Cote CEM
4		A B C D % 96 0 2 2 %
Remarque / Observation		
Trous provoqués par un agent externe		
No photo:		20151208_NP_0199
No recommandation(s):		
		15758

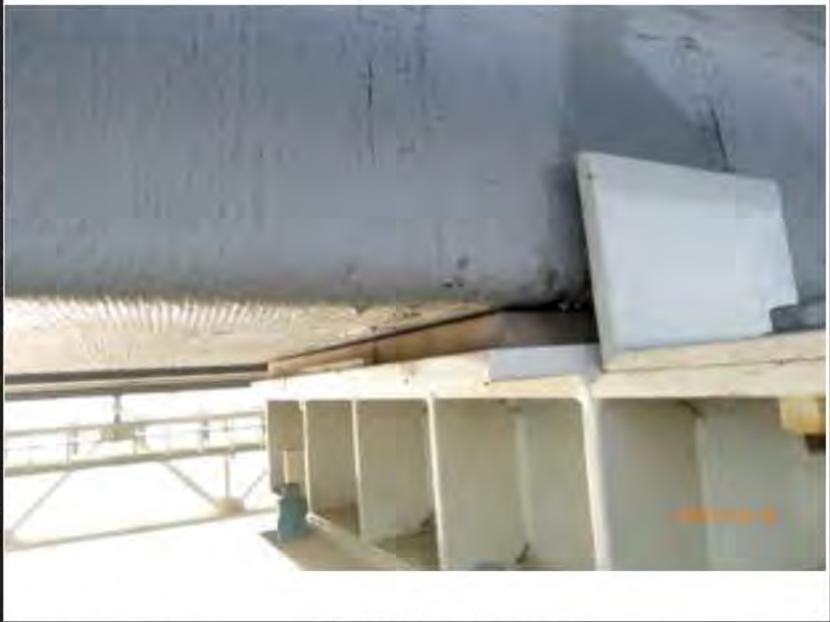
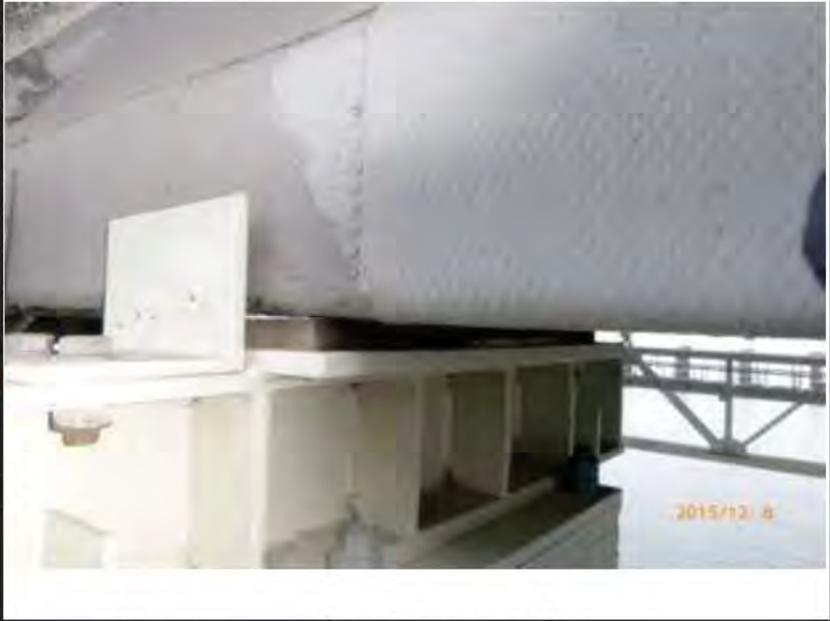
Identification		
Section :		
5		
Axe / Travée :		
15W-16W		
Groupe :		
SS		
Groupe d'élément :		
Systèmes structuraux		
Élément :		
Poutre P2		
Cote CEC		Cote CEM
4		A B C D % 89 7 2 2 %
Remarque / Observation		
Fissures longitudinales le long du gousset		
No photo:		20151208_NP_0177
No recommandation(s):		10091
Identification		
Section :		
5		
Axe / Travée :		
15W-16W		
Groupe :		
SS		
Groupe d'élément :		
Systèmes structuraux		
Élément :		
Poutre P2		
Cote CEC		Cote CEM
4		A B C D % 89 7 2 2 %
Remarque / Observation		
Fissures longitudinales le long du gousset		
No photo:		20151208_NP_0182
No recommandation(s):		10091

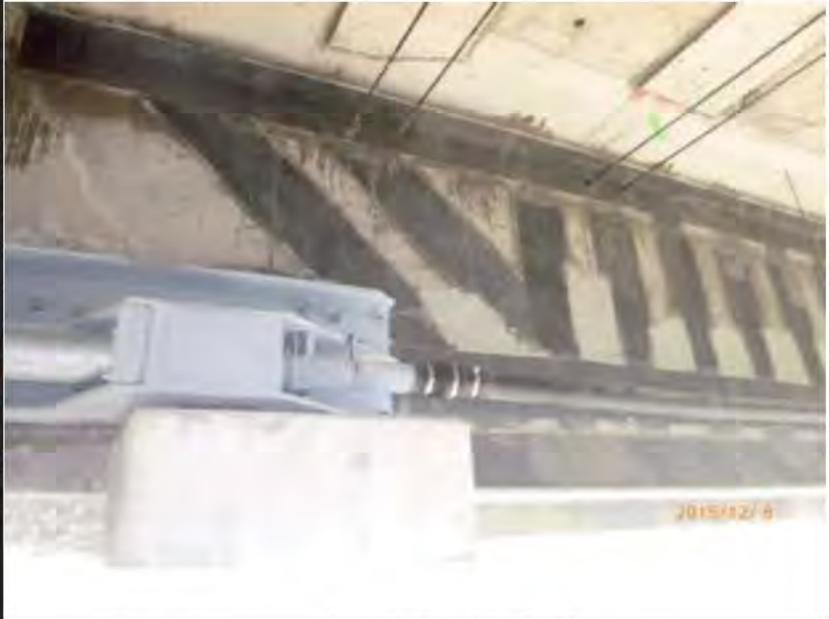
Identification		
Section :		
5		
Axe / Travée :		
15W-16W		
Groupe :		
SS		
Groupe d'élément :		
Systèmes structuraux		
Élément :		
Poutre P7		
Cote CEC		Cote CEM
1		A B C D % 95 5 0 0 %
Remarque / Observation		
CEC=1, minimum de cinq (5) câbles affectés par la corrosion pouvant affecter la capacité à supporter les charges de façon très importante, caché par PRFC		
No photo:		20151208_NP_0108
No recommandation(s): 9785		
Identification		
Section :		
5		
Axe / Travée :		
15W-16W		
Groupe :		
SS		
Groupe d'élément :		
Systèmes structuraux		
Élément :		
Poutre P7		
Cote CEC		Cote CEM
1		A B C D % 95 5 0 0 %
Remarque / Observation		
Fissures de retrait au centre de la poutre		
No photo:		20151208_NP_0116
No recommandation(s): 9785

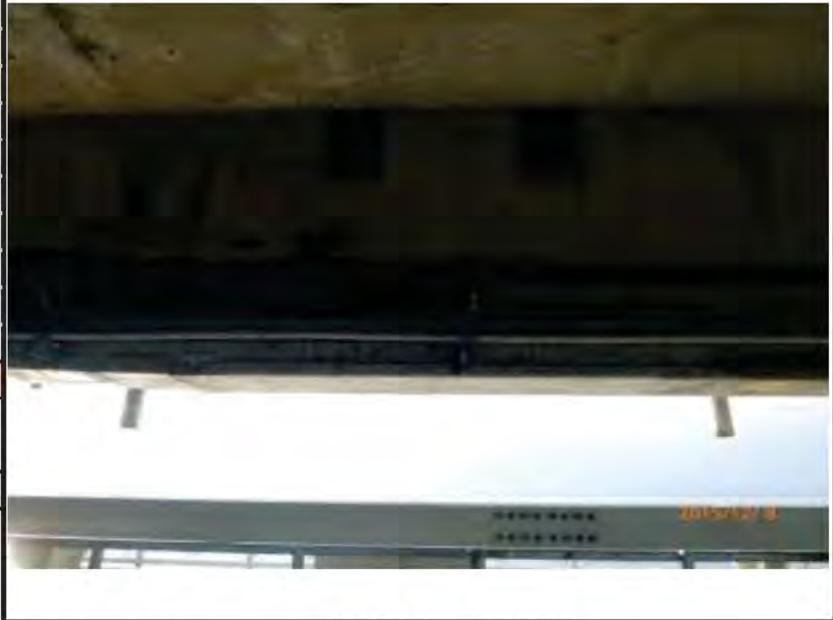
Identification		
Section :		
5		
Axe / Travée :		
15W-16W		
Groupe :		
SS-R		
Groupe d'élément :		
Systèmes structuraux		
Élément :		
Renfort - TM 1.1 - P7		
Cote CEC		Cote CEM
4		A B C D % 96 2 0 2 %
Remarque / Observation		
Perte de contact de 100% entre l'assise de la poutre et la poutre à l'extrémité		
No photo:		20151208_NP_0109
No recommandation(s):		15780
Identification		
Section :		
5		
Axe / Travée :		
16W		
Groupe :		
Pile		
Groupe d'élément :		
Unité de fondation		
Élément :		
Fût		
Cote CEC		Cote CEM
3		A B C D % 17 70 12 1 %
Remarque / Observation		
Réparation locale en surface		
No photo:		20151125_BP_5762
No recommandation(s):		7129

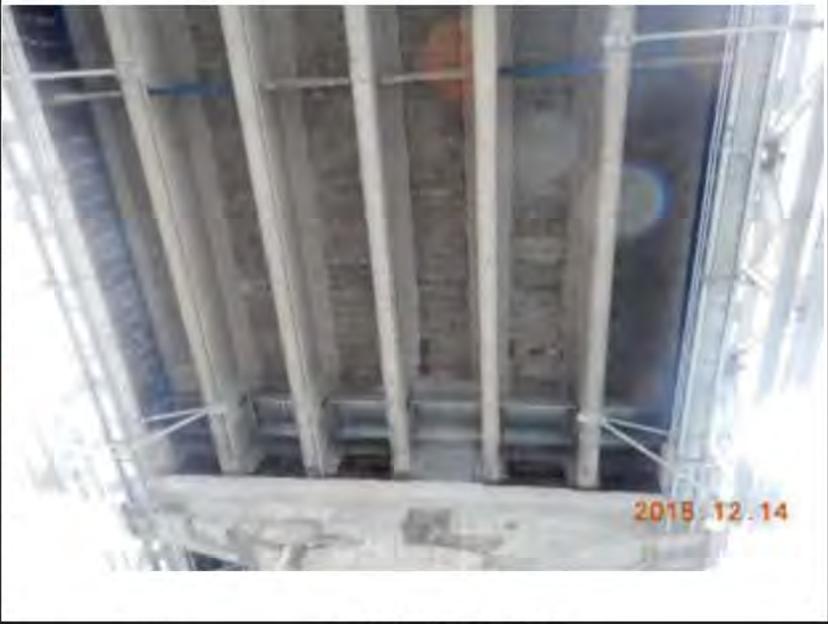
Identification		
Section :		
5		
Axe / Travée :		
17W-18W		
Groupe :		
SS		
Groupe d'élément :		
Systèmes structuraux		
Élément :		
Poutre P1		
Cote CEC		Cote CEM
4		A B C D % 84 15 0 1 %
Remarque / Observation		
Fissures de retrait au centre de la poutre.		
No photo:		20151214_DT_4352
No recommandation(s): 9785		
Identification		
Section :		
5		
Axe / Travée :		
17W-18W		
Groupe :		
SS		
Groupe d'élément :		
Systèmes structuraux		
Élément :		
Poutre P1		
Cote CEC		Cote CEM
4		A B C D % 84 15 0 1 %
Remarque / Observation		
Fissuration longitudinale le long du gousset		
No photo:		20151214_DT_4365
No recommandation(s): 9785

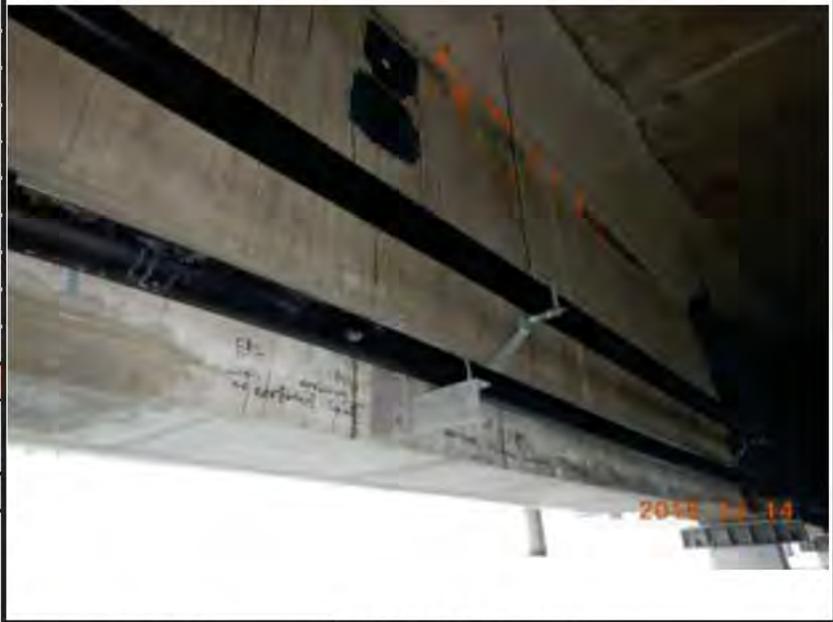
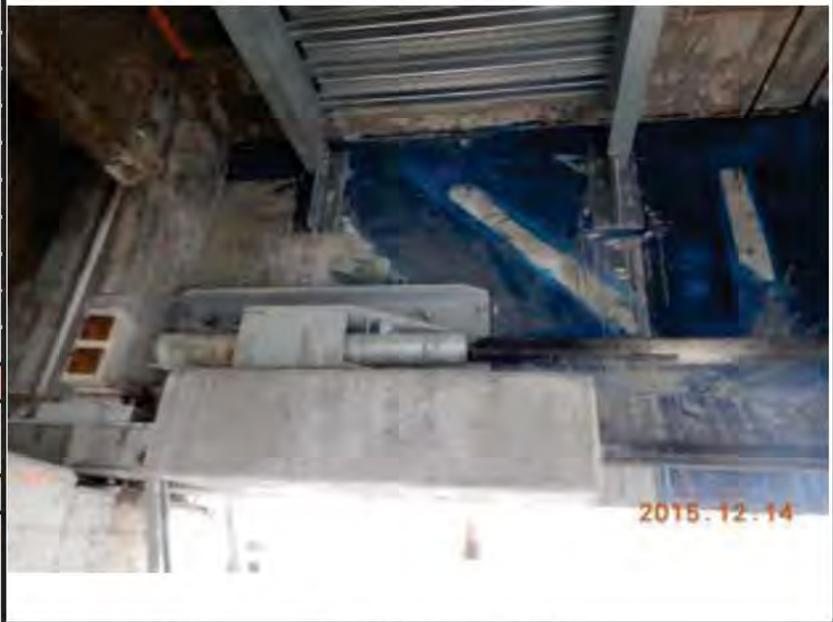
Identification		
Section :		
5		
Axe / Travée :		
17W-18W		
Groupe :		
SS		
Groupe d'élément :		
Systèmes structuraux		
Élément :		
Poutre P1		
Cote CEC		Cote CEM
4		A B C D % 84 15 0 1 %
Remarque / Observation		
Vue générale - Face Amont Centre		
No photo:		20151214_DT_4350
No recommandation(s):		9785
Identification		
Section :		
5		
Axe / Travée :		
17W-18W		
Groupe :		
SS-R		
Groupe d'élément :		
Systèmes structuraux		
Élément :		
Renfort - PRFC - P1		
Cote CEC		Cote CEM
4		A B C D % 97 0 0 3 %
Remarque / Observation		
Trous causés par un agent extérieur.		
No photo:		20151214_DT_4332
No recommandation(s):		15758
