CHAPITRE 5. PHOTOGRAPHIES DES INSPECTIONS

Contrat 62450 – Volume 1

5.1 Section 5

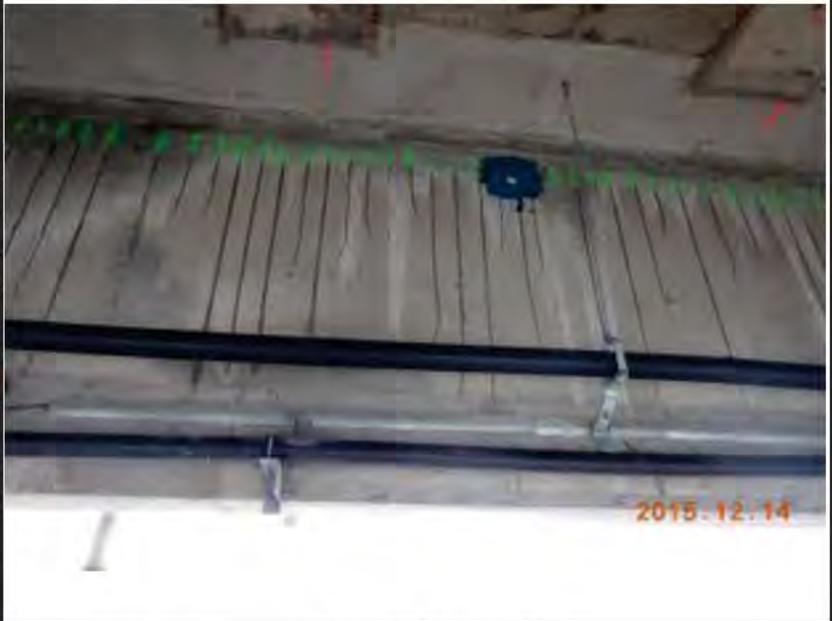
Identification		
Section :		
5		
Axe / Travée :		
17W-18W		
Groupe :		
SS		
Groupe d'élément :		
Systèmes structuraux		
Élément :		
Poutre P7		
Cote CEC		Cote CEM
1		A B C D % 84 15 1 0 %
Remarque / Observation		
CEC=1, minimum de onze (11) câbles affectés par la corrosion pouvant affecter la capacité à supporter les charges de façon très importante		
No photo:		20151214_DT_4393
No recommandation(s): 9785, 10093		
Identification		
Section :		
5		
Axe / Travée :		
17W-18W		
Groupe :		
SS-R		
Groupe d'élément :		
Systèmes structuraux		
Élément :		
Renfort - PRFC - P7		
Cote CEC		Cote CEM
2		A B C D % 96 0 0 4 %
Remarque / Observation		
Décollement du substrat.		
No photo:		20151211_NP_0481
No recommandation(s): 10117

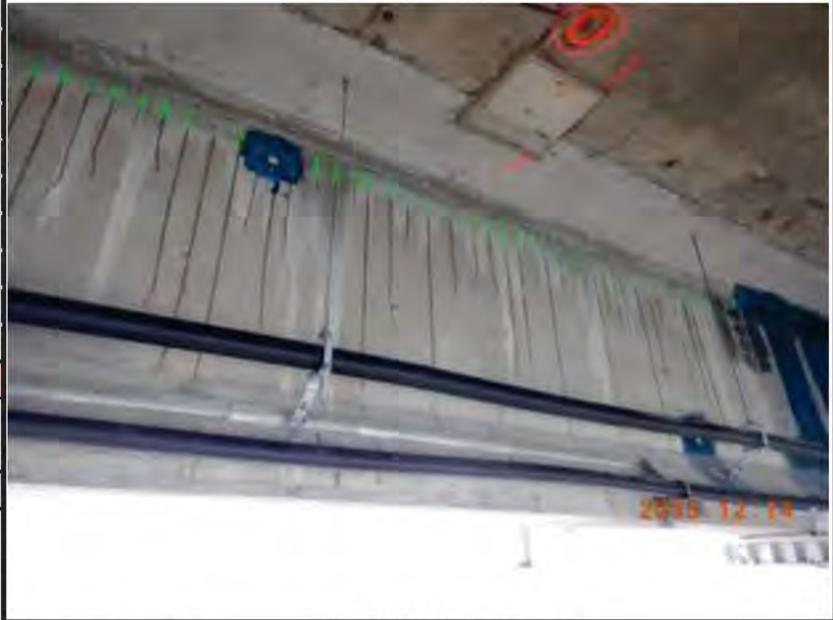
Identification		
Section :		
5		
Axe / Travée :		
17W-18W		
Groupe :		
SS-R		
Groupe d'élément :		
Systèmes structuraux		
Élément :		
Renfort - PRFC - P7		
Cote CEC		Cote CEM
2		A B C D % 96 0 0 4 %
Remarque / Observation		
Trous causés par un agent externe		
No photo:		20151214_DT_4401
No recommandation(s): 10117		
Identification		
Section :		
5		
Axe / Travée :		
17W-18W		
Groupe :		
SS-R		
Groupe d'élément :		
Systèmes structuraux		
Élément :		
Renfort - PRFC - P7		
Cote CEC		Cote CEM
2		A B C D % 96 0 0 4 %
Remarque / Observation		
Trous causés par un agent externe		
No photo:		20151214_DT_4402
No recommandation(s): 10117

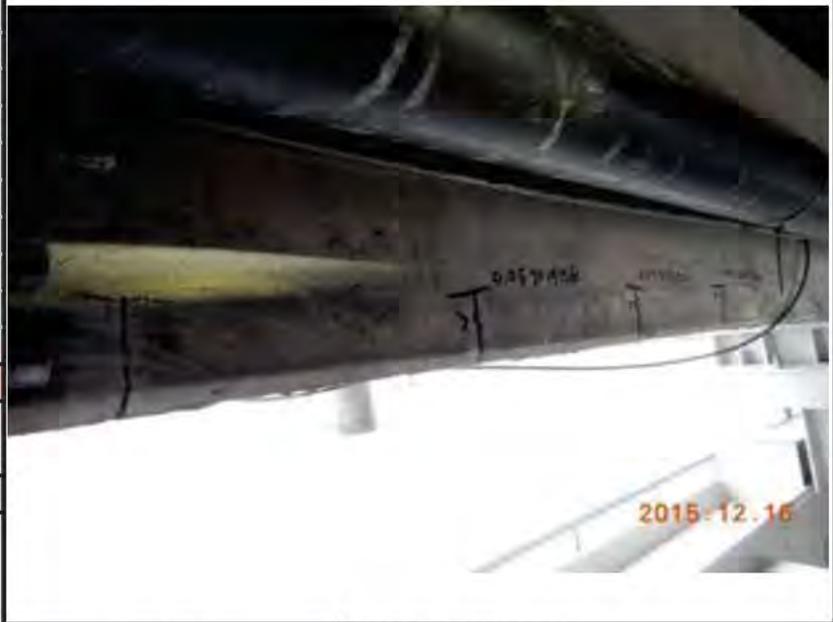
Identification		
Section :		
5		
Axe / Travée :		
18W-19W		
Groupe :		
SS		
Groupe d'élément :		
Systèmes structuraux		
Élément :		
Poutre P1		
Cote CEC		Cote CEM
1		A B C D % 83 15 1 1 %
Remarque / Observation		
Fissures de retrait au centre de la poutre		
No photo:		20151216_DT_4700
No recommandation(s):		9785
Identification		
Section :		
5		
Axe / Travée :		
18W-19W		
Groupe :		
SS		
Groupe d'élément :		
Systèmes structuraux		
Élément :		
Poutre P1		
Cote CEC		Cote CEM
1		A B C D % 83 15 1 1 %
Remarque / Observation		
Fissures longitudinales le long du gousset		
No photo:		20151216_DT_4698
No recommandation(s):		9785

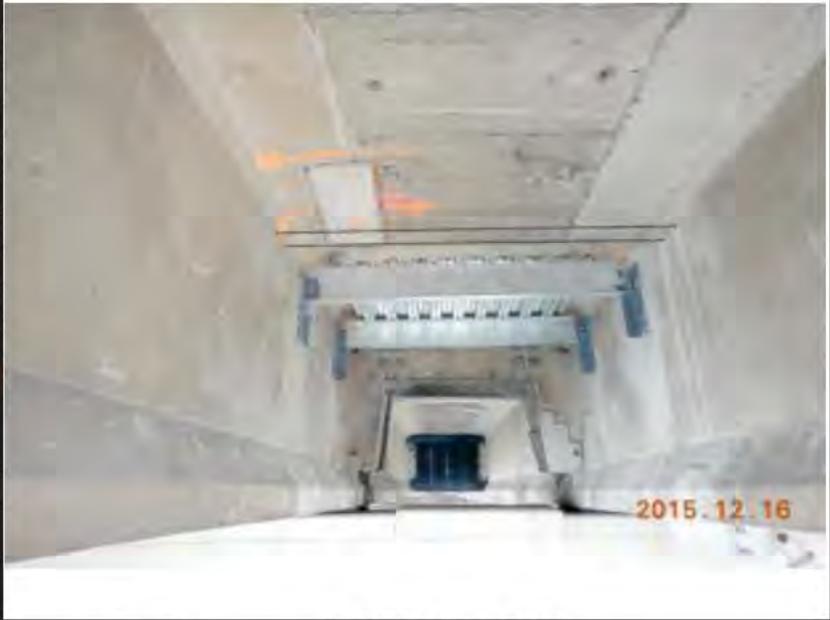
Identification		
Section :		
5		
Axe / Travée :		
18W-19W		
Groupe :		
SS		
Groupe d'élément :		
Systèmes structuraux		
Élément :		
Poutre P7		
Cote CEC		Cote CEM
1		A B C D % 83 15 0 2 %
Remarque / Observation		
Vue générale - Face Aval Extrémité Ouest		
No photo:		20151216_DT_4724
No recommandation(s): 9785,10091		
Identification		
Section :		
5		
Axe / Travée :		
18W-19W		
Groupe :		
SS		
Groupe d'élément :		
Systèmes structuraux		
Élément :		
Poutre P7		
Cote CEC		Cote CEM
1		A B C D % 83 15 0 2 %
Remarque / Observation		
Vue générale - Face Aval Centre		
No photo:		20151216_DT_4707
No recommandation(s): 9785,10091

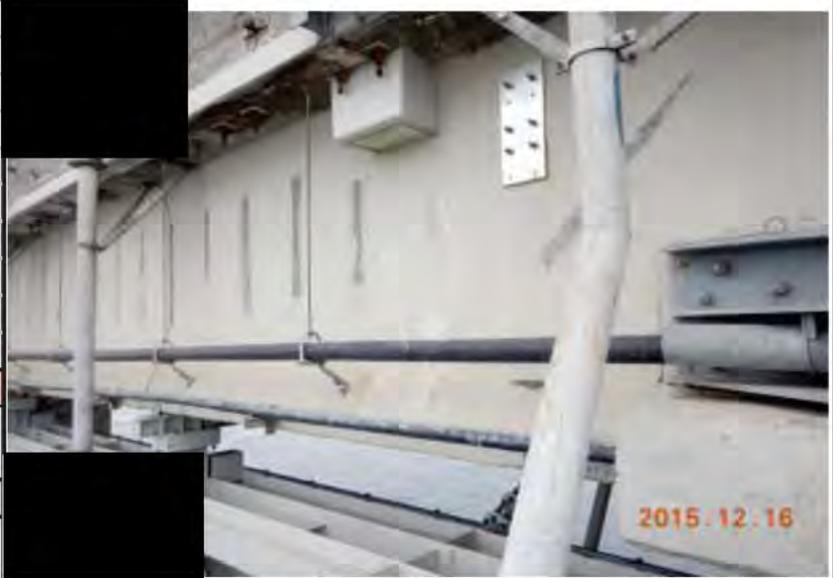
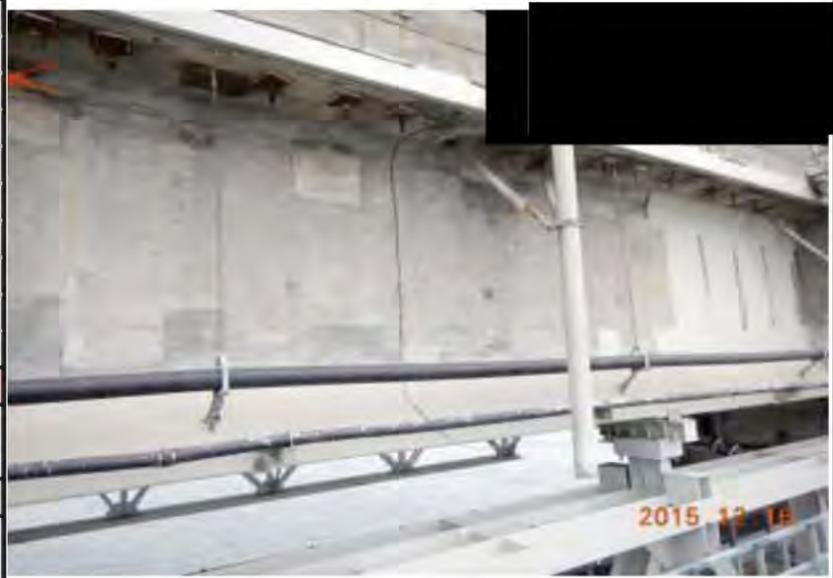
Identification		
Section :		
5		
Axe / Travée :		
18W-19W		
Groupe :		
SS		
Groupe d'élément :		
Systèmes structuraux		
Élément :		
Poutre P7		
Cote CEC		Cote CEM
1		A B C D % 83 15 0 2 %
Remarque / Observation		
Vue générale - Face Aval Extrémité Est		
No photo:		20151216_DT_4796
No recommandation(s):		9785,10091
Identification		
Section :		
5		
Axe / Travée :		
18W-19W		
Groupe :		
SS		
Groupe d'élément :		
Systèmes structuraux		
Élément :		
Poutre P7		
Cote CEC		Cote CEM
1		A B C D % 83 15 0 2 %
Remarque / Observation		
CEC=1, minimum de dix (10) câbles affectés par la corrosion pouvant affecter la capacité à supporter les charges de façon très importante		
No photo:		20151216_DT_4760
No recommandation(s):		9785,10091

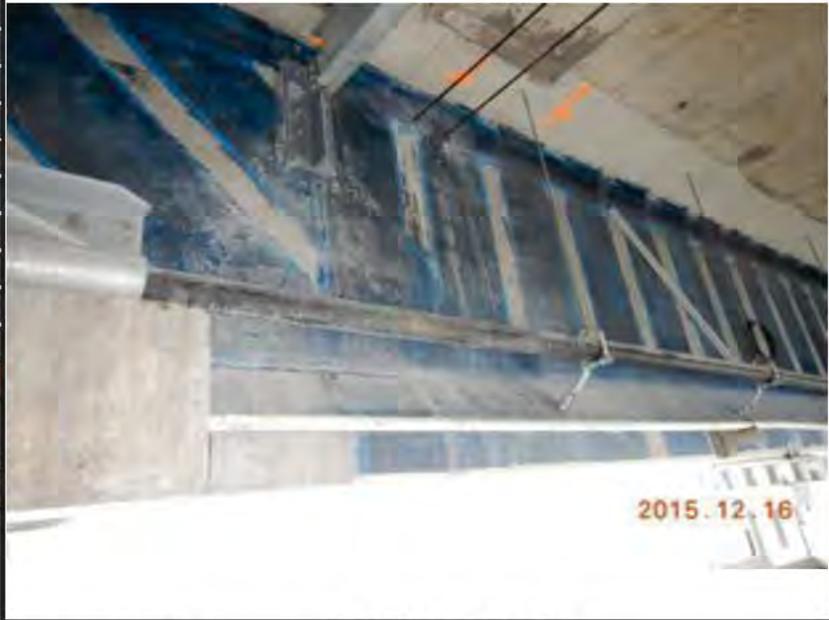
Identification		
Section :		
5		
Axe / Travée :		
18W-19W		
Groupe :		
SS		
Groupe d'élément :		
Systèmes structuraux		
Élément :		
Poutre P7		
Cote CEC		Cote CEM
1		A B C D % 83 15 0 2 %
Remarque / Observation		
CEC=1, minimum de dix (10) câbles affectés par la corrosion pouvant affecter la capacité à supporter les charges de façon très importante		
No photo:		20151216_DT_4766
No recommandation(s):		9785,10091
Identification		
Section :		
5		
Axe / Travée :		
18W-19W		
Groupe :		
SS		
Groupe d'élément :		
Systèmes structuraux		
Élément :		
Poutre P7		
Cote CEC		Cote CEM
1		A B C D % 83 15 0 2 %
Remarque / Observation		
Fissuration longitudinale le long du gousset		
No photo:		20151216_DT_4774
No recommandation(s):		9785,10091

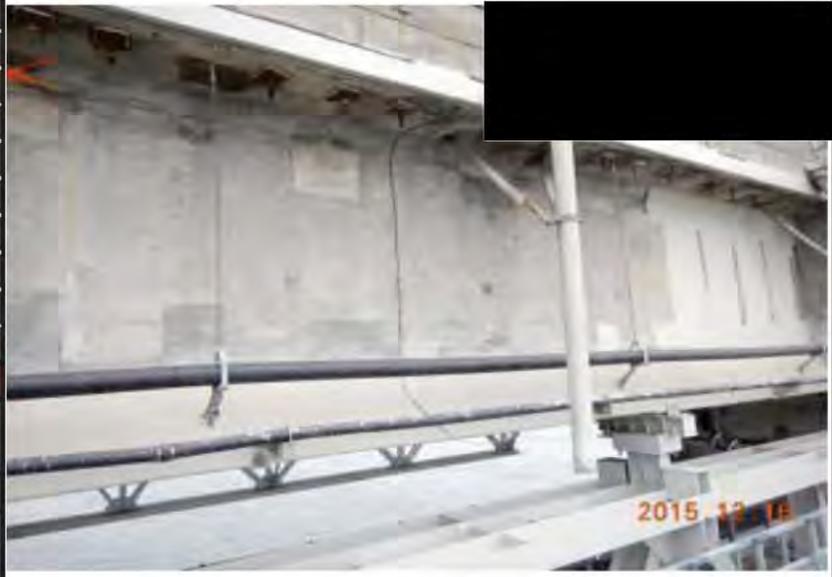
Identification		
Section :		
5		
Axe / Travée :		
18W-19W		
Groupe :		
SS-R		
Groupe d'élément :		
Systèmes structuraux		
Élément :		
Renfort - PTE - P7		
Cote CEC		Cote CEM
1		A B C D % 97 0 2 1 %
Remarque / Observation		
Gaine non connectée.		
No photo:		20151216_DT_4790
No recommandation(s):		10095,15763
Identification		
Section :		
5		
Axe / Travée :		
18W-19W		
Groupe :		
SS-R		
Groupe d'élément :		
Systèmes structuraux		
Élément :		
Renfort - PTE - P7		
Cote CEC		Cote CEM
1		A B C D % 97 0 2 1 %
Remarque / Observation		
Déformation des câbles de précontrainte entre les supports intermédiaires de plus 1/2 du diamètre de la gaine		
No photo:		20151216_DT_4771
No recommandation(s):		10095,15763

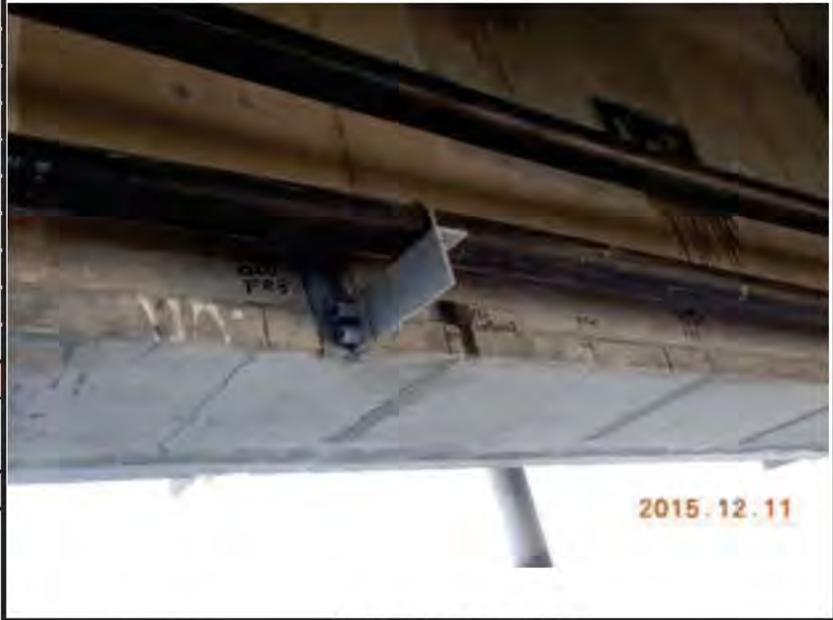
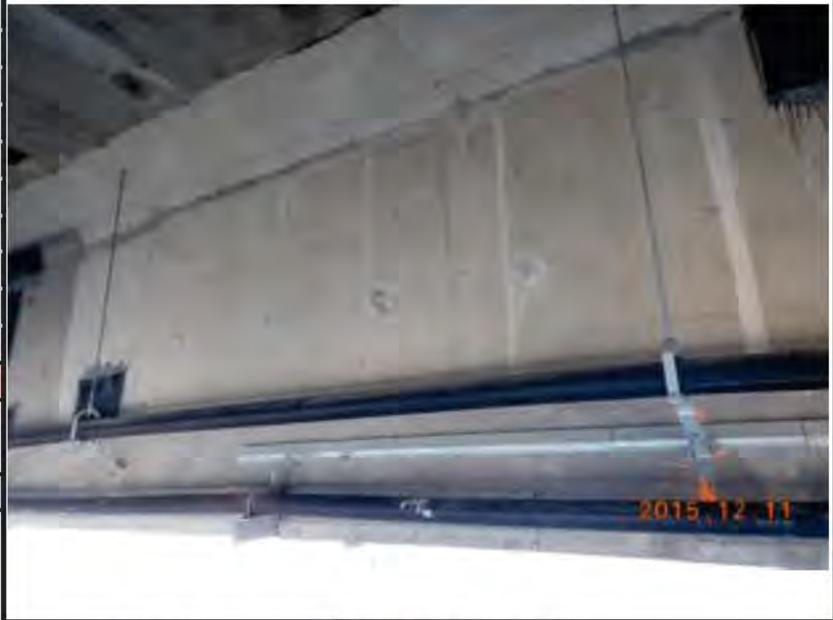
Identification		
Section :		
5		
Axe / Travée :		
19W-20W		
Groupe :		
SS		
Groupe d'élément :		
Systèmes structuraux		
Élément :		
Poutre P1		
Cote CEC		Cote CEM
2		A B C D % 88 10 1 1 %
Remarque / Observation		
Fissuration longitudinale le long du gousset.		
No photo:		20151211_DT_3936
No recommandation(s):		9785,10091,9263
Identification		
Section :		
5		
Axe / Travée :		
19W-20W		
Groupe :		
SS		
Groupe d'élément :		
Systèmes structuraux		
Élément :		
Poutre P1		
Cote CEC		Cote CEM
2		A B C D % 88 10 1 1 %
Remarque / Observation		
Fissuration longitudinale le long du gousset		
No photo:		20151211_DT_3935
No recommandation(s):		9785,10091,9263

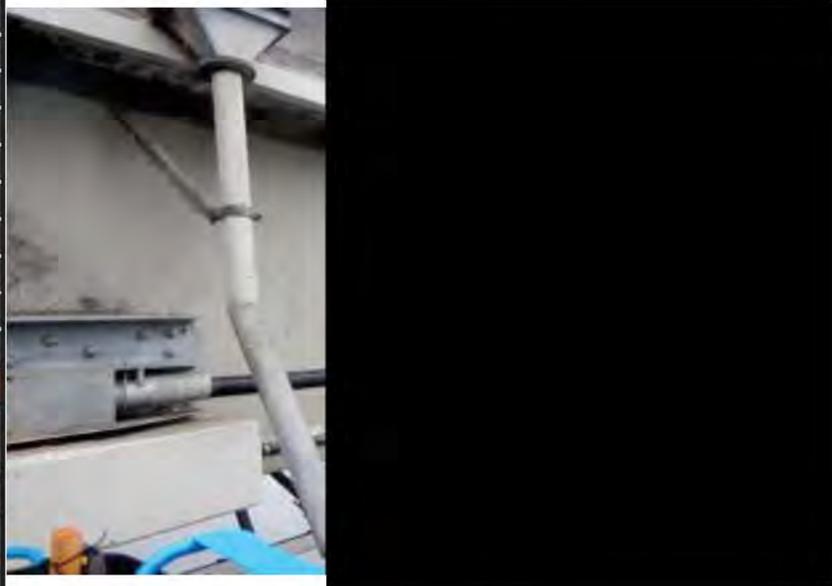
Identification		
Section :		
5		
Axe / Travée :		
19W-20W		
Groupe :		
SS		
Groupe d'élément :		
Systèmes structuraux		
Élément :		
Poutre P7		
Cote CEC		Cote CEM
1		A B C D % 77 20 1 2 %
Remarque / Observation		
Vue générale - Face Amont Extrémité Est		
No photo:		20151215_DT_4501
No recommandation(s): 9785,10093		
Identification		
Section :		
5		
Axe / Travée :		
19W-20W		
Groupe :		
SS		
Groupe d'élément :		
Systèmes structuraux		
Élément :		
Poutre P7		
Cote CEC		Cote CEM
1		A B C D % 77 20 1 2 %
Remarque / Observation		
Vue générale - Face Amont Centre		
No photo:		20151215_DT_4510
No recommandation(s): 9785,10093

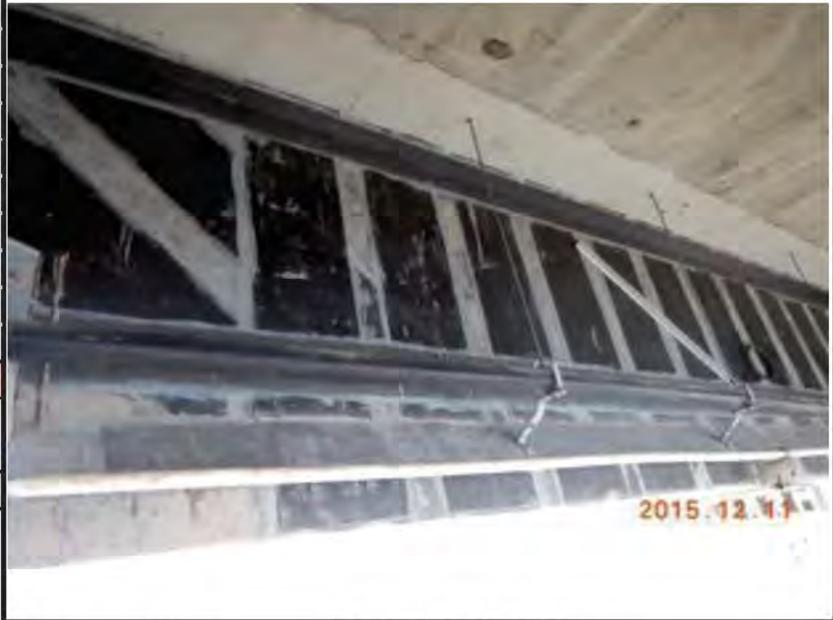
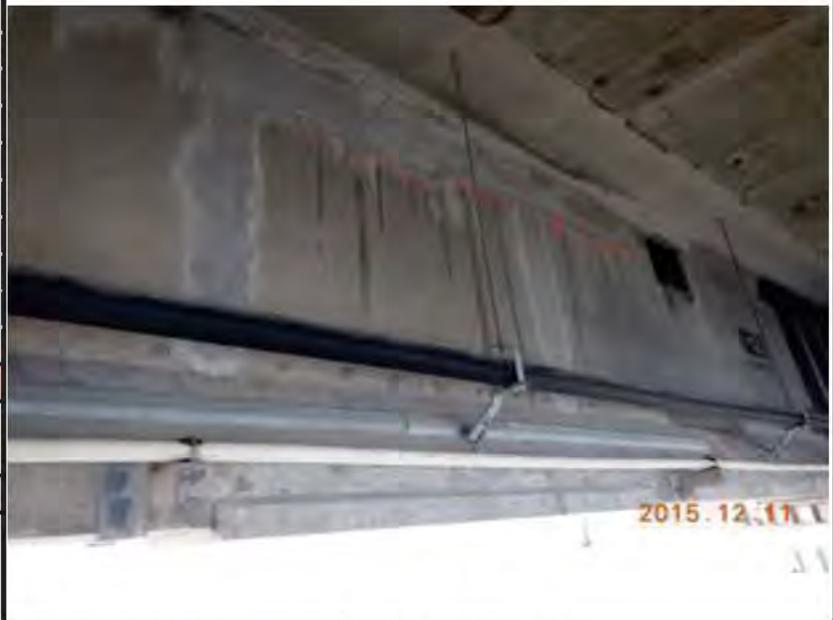
Identification		
Section :		
5		
Axe / Travée :		
19W-20W		
Groupe :		
SS		
Groupe d'élément :		
Systèmes structuraux		
Élément :		
Poutre P7		
Cote CEC		Cote CEM
1		A B C D % 77 20 1 2 %
Remarque / Observation		
Vue générale - Face Aval Extrémité Ouest		
No photo:		20151215_DT_4532
No recommandation(s):		9785,10093
Identification		
Section :		
5		
Axe / Travée :		
19W-20W		
Groupe :		
SS		
Groupe d'élément :		
Systèmes structuraux		
Élément :		
Poutre P7		
Cote CEC		Cote CEM
1		A B C D % 77 20 1 2 %
Remarque / Observation		
CEC=1, minimum de sept (7) câbles affectés par la corrosion pouvant affecter la capacité à supporter les charges de façon très importante		
No photo:		20151215_DT_4508
No recommandation(s):		9785,10093

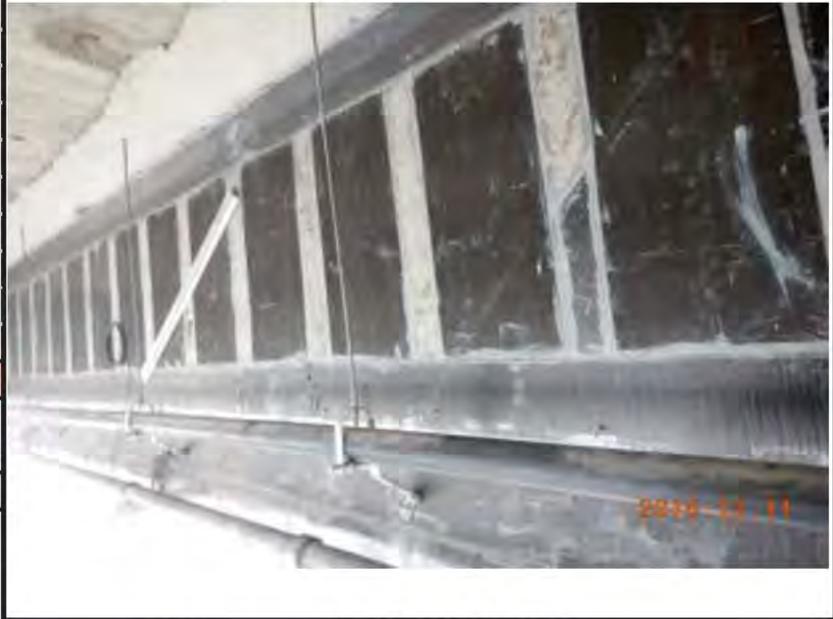
Identification		
Section :		
5		
Axe / Travée :		
19W-20W		
Groupe :		
SS-R		
Groupe d'élément :		
Systèmes structuraux		
Élément :		
Renfort - PRFC - P7		
Cote CEC		Cote CEM
4		A B C D % 100 0 0 0 %
Remarque / Observation		
Perforations mécaniques de 30 mm dans les bandes horizontales pour le support des PTE.		
No photo:		20151211_DT_3961
No recommandation(s):		
Identification		
Section :		
5		
Axe / Travée :		
19W-20W		
Groupe :		
SS-R		
Groupe d'élément :		
Systèmes structuraux		
Élément :		
Renfort - TM 1.1 - P7		
Cote CEC		Cote CEM
3		A B C D % 98 0 0 2 %
Remarque / Observation		
Barres d'appui déplacées sur la plaque d'appui et le levier de 10 mm longitudinalement		
No photo:		20151215_DT_4505
No recommandation(s):		
		15760

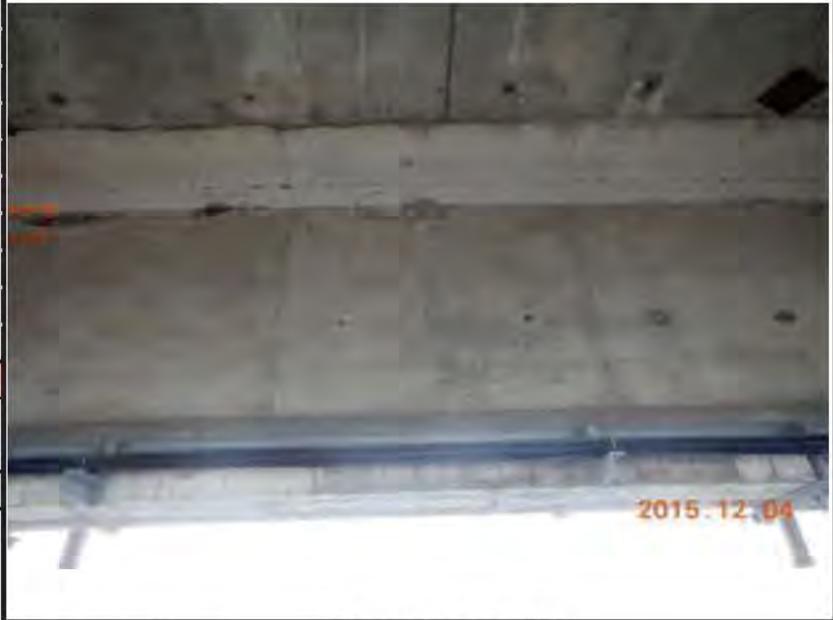
Identification		
Section :		
5		
Axe / Travée :		
21W-22W		
Groupe :		
SS		
Groupe d'élément :		
Systèmes structuraux		
Élément :		
Poutre P7		
Cote CEC		Cote CEM
1		A B C D % 83 15 1 1 %
Remarque / Observation		
CEC=1, selon hypothèses fournies : minimum de cinq (5) câbles affectés par la corrosion pouvant affecter sa capacité de façon très importante.		
No photo:		20151204_JV_5819
No recommandation(s): 9785,10091,10093,9263		
Identification		
Section :		
5		
Axe / Travée :		
21W-22W		
Groupe :		
SS		
Groupe d'élément :		
Systèmes structuraux		
Élément :		
Poutre P7		
Cote CEC		Cote CEM
1		A B C D % 83 15 1 1 %
Remarque / Observation		
Fissures de retrait au centre de la poutre		
No photo:		20151204_JV_5827
No recommandation(s): 9785,10091,10093,9263

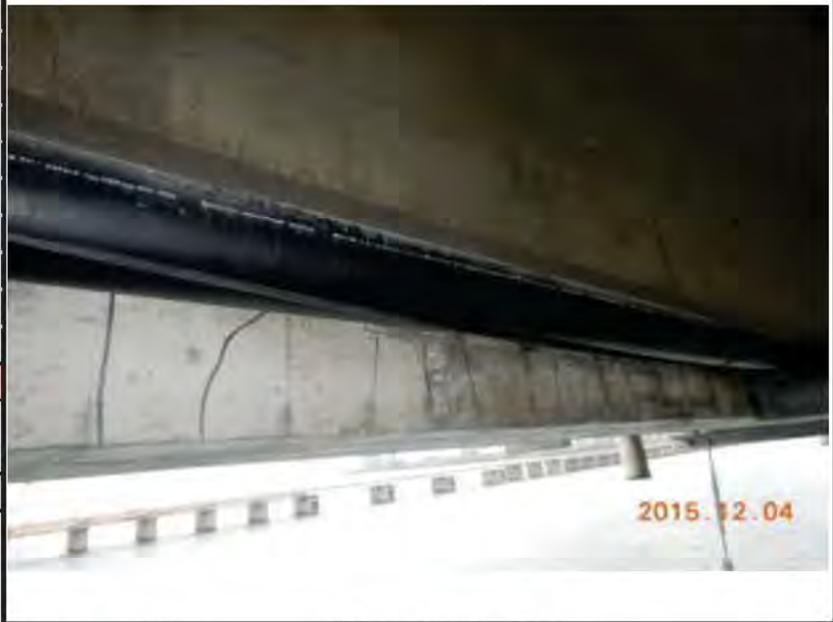
Identification		
Section :		
5		
Axe / Travée :		
21W-22W		
Groupe :		
SS		
Groupe d'élément :		
Systèmes structuraux		
Élément :		
Poutre P7		
Cote CEC		Cote CEM
1		A B C D % 83 15 1 1 %
Remarque / Observation		
Fissuration longitudinale le long du gousset		
No photo:		20151204_JV_5826
No recommandation(s): 9785,10091,10093,9263		
Identification		
Section :		
5		
Axe / Travée :		
21W-22W		
Groupe :		
SS-R		
Groupe d'élément :		
Systèmes structuraux		
Élément :		
Renfort - QP1.0 - P7		
Cote CEC		Cote CEM
1		A B C D % 95 5 0 0 %
Remarque / Observation		
Vibration perceptible des barres horizontales d'amplitude de ± 60 mm		
No photo:		20151204_JV_5805
No recommandation(s): 15770

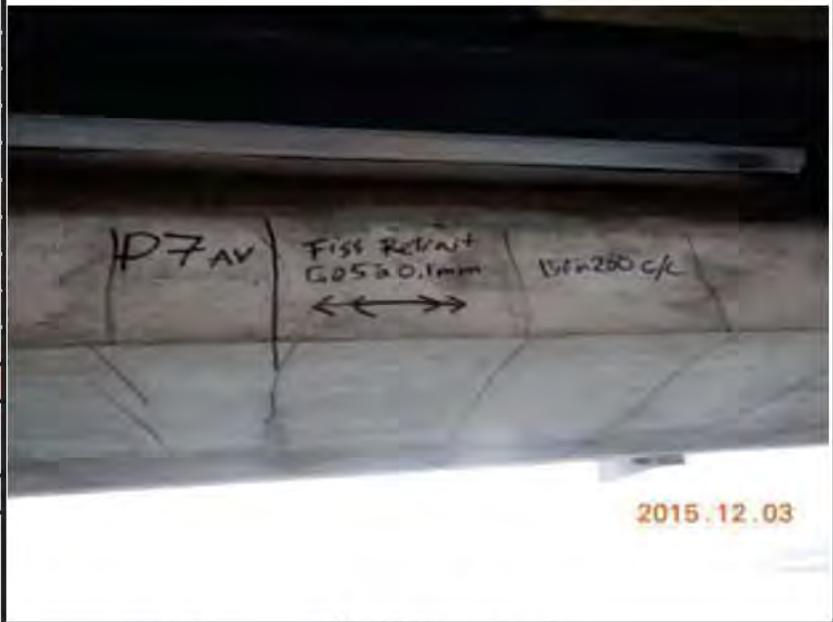
Identification		
Section :		
5		
Axe / Travée :		
22W-23W		
Groupe :		
SS		
Groupe d'élément :		
Systèmes structuraux		
Élément :		
Poutre P7		
Cote CEC		Cote CEM
3		A B C D % 94 5 1 0 %
Remarque / Observation		
Vue générale - Face Amont Extrémité Ouest		
No photo:		20151203_JV_5734
No recommandation(s):		9785,10091,9263
Identification		
Section :		
5		
Axe / Travée :		
22W-23W		
Groupe :		
SS		
Groupe d'élément :		
Systèmes structuraux		
Élément :		
Poutre P7		
Cote CEC		Cote CEM
3		A B C D % 94 5 1 0 %
Remarque / Observation		
Vue générale - Face Amont Centre		
No photo:		20151203_JV_5737
No recommandation(s):		9785,10091,9263

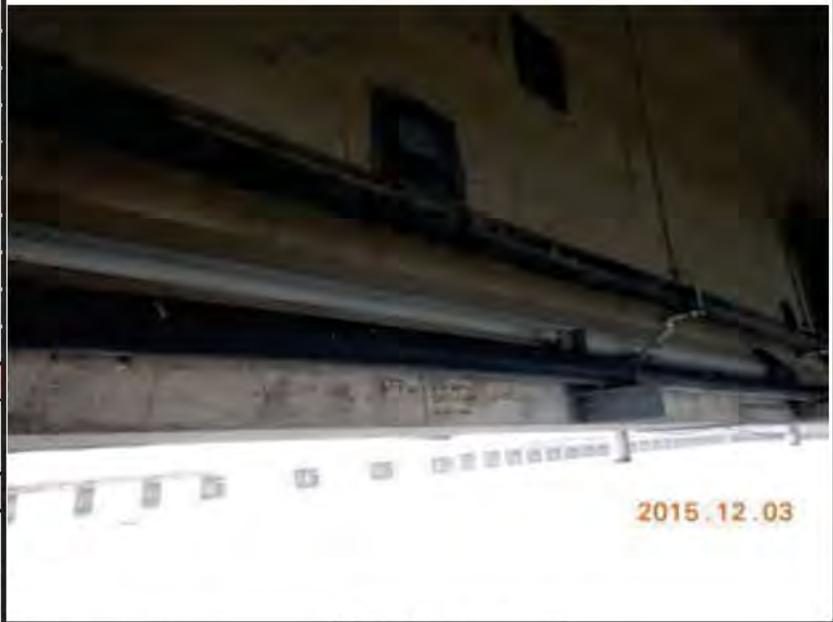
Identification		
Section :		
5		
Axe / Travée :		
23W-24W		
Groupe :		
Plt.		
Groupe d'élément :		
Platelage		
Élément :		
Côté extérieur amont		
Cote CEC		Cote CEM
2		A B C D % 20 40 40 0 %
Remarque / Observation		
Délaminage et éclatements exposant par endroits les ancrages de précontrainte de la dalle (1)		
No photo:		20151126_JV_5337
No recommandation(s):		10096
Identification		
Section :		
5		
Axe / Travée :		
23W-24W		
Groupe :		
Plt.		
Groupe d'élément :		
Platelage		
Élément :		
Côté extérieur aval		
Cote CEC		Cote CEM
2		A B C D % 20 40 40 0 %
Remarque / Observation		
Délaminage et éclatements exposant par endroits les ancrages de précontrainte de la dalle (6)		
No photo:		20151127_JV_5482
No recommandation(s):		10096

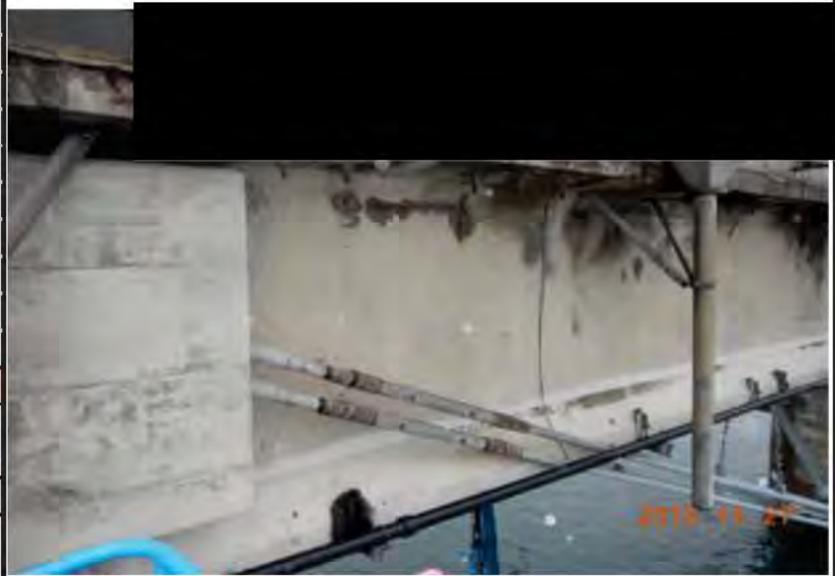
Identification		
Section :		
5		
Axe / Travée :		
23W-24W		
Groupe :		
SS		
Groupe d'élément :		
Systèmes structuraux		
Élément :		
Poutre P1		
Cote CEC		Cote CEM
1		A B C D % 81 15 2 2 %
Remarque / Observation		
Délaminage et éclatements avec armatures visibles corrodées et huit (8) fils de torons sectionnés		
No photo:		20151127_JV_5481
No recommandation(s): 9785,10091,10093,9263		
Identification		
Section :		
5		
Axe / Travée :		
23W-24W		
Groupe :		
SS		
Groupe d'élément :		
Systèmes structuraux		
Élément :		
Poutre P1		
Cote CEC		Cote CEM
1		A B C D % 81 15 2 2 %
Remarque / Observation		
Fissuration le long du gousset		
No photo:		20151127_JV_5459
No recommandation(s): 9785,10091,10093,9263

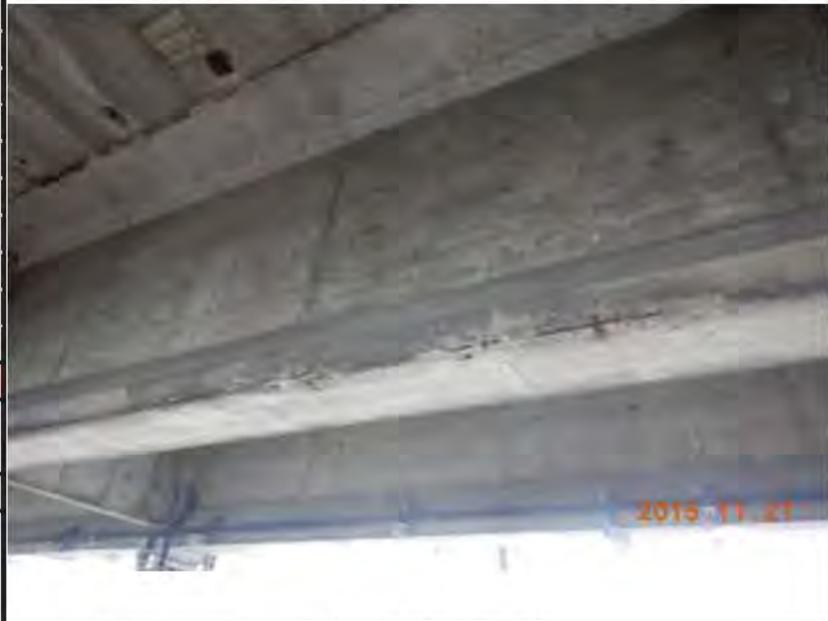
Identification		
Section :		
5		
Axe / Travée :		
23W-24W		
Groupe :		
SS		
Groupe d'élément :		
Systèmes structuraux		
Élément :		
Poutre P7		
Cote CEC		Cote CEM
3		A B C D % 88 10 1 1 %
Remarque / Observation		
Vue générale - Face Amont Extrémité Ouest		
No photo:		20151126_JV_5363
No recommandation(s): 9785,10091,10093,9263		
Identification		
Section :		
5		
Axe / Travée :		
23W-24W		
Groupe :		
SS		
Groupe d'élément :		
Systèmes structuraux		
Élément :		
Poutre P7		
Cote CEC		Cote CEM
3		A B C D % 88 10 1 1 %
Remarque / Observation		
Vue générale - Face Amont Centre		
No photo:		20151126_JV_5336
No recommandation(s): 9785,10091,10093,9263

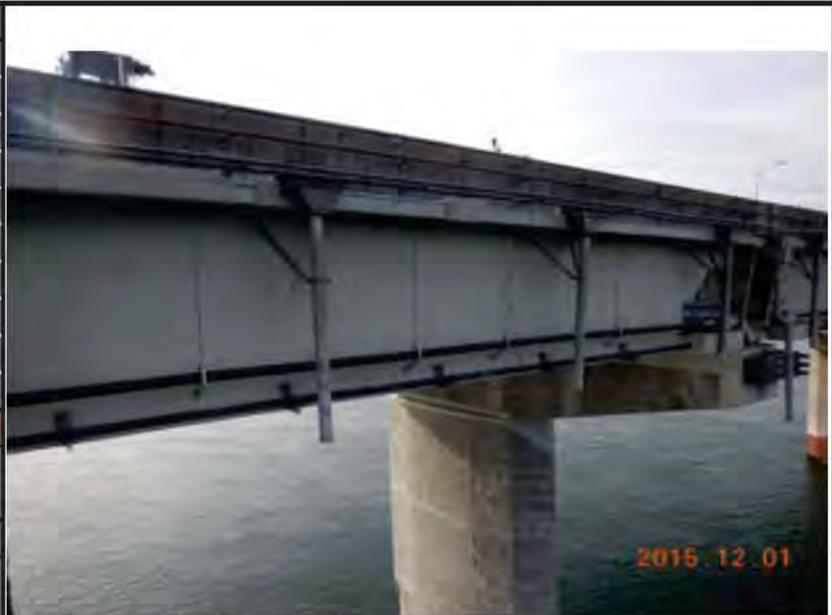
Identification		
Section :		
5		
Axe / Travée :		
24W-25W		
Groupe :		
SS		
Groupe d'élément :		
Systèmes structuraux		
Élément :		
Poutre P1		
Cote CEC		Cote CEM
3		A B C D % 98 1 1 0 %
Remarque / Observation		
Vue générale - Face Aval Extrémité Est		
No photo:		20151130_JV_5486
No recommandation(s):		9785,10091,9263
Identification		
Section :		
5		
Axe / Travée :		
24W-25W		
Groupe :		
SS		
Groupe d'élément :		
Systèmes structuraux		
Élément :		
Poutre P1		
Cote CEC		Cote CEM
3		A B C D % 98 1 1 0 %
Remarque / Observation		
Fissures de retrait au centre de la poutre		
No photo:		20160128_AF_0728
No recommandation(s):		9785,10091,9263
