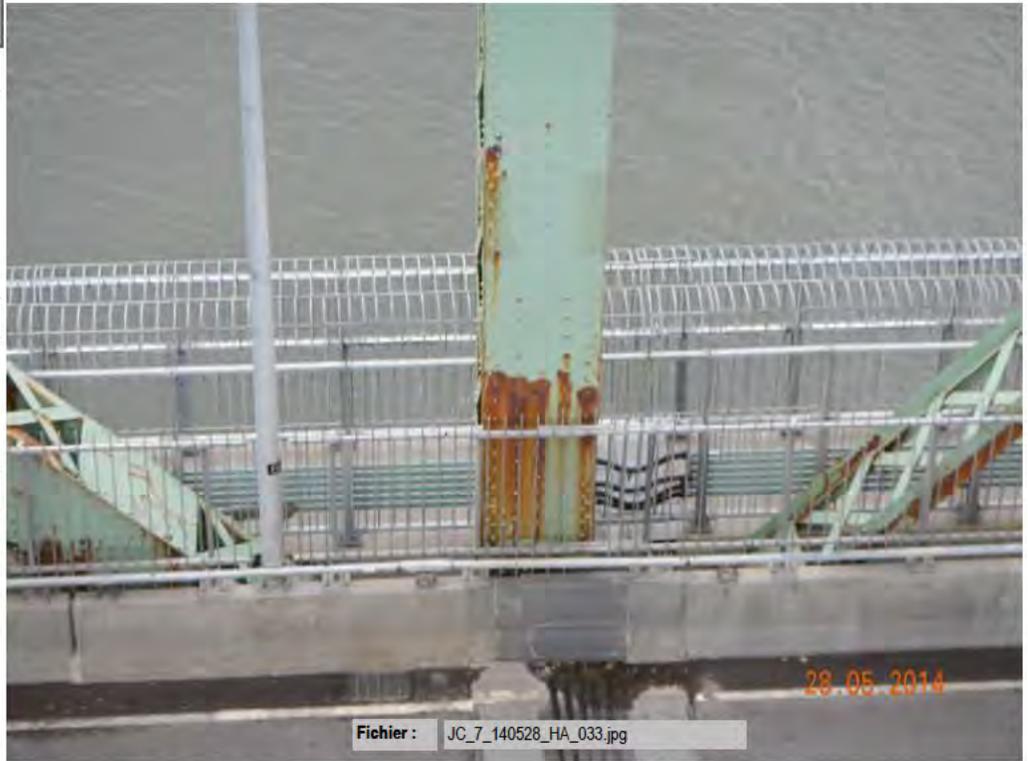
Photo no.:
JC_7_140528_HA_033

Déformation par corrosion moyenne à importante des étrépillons de la membrure SL-0/CU-0 (S).

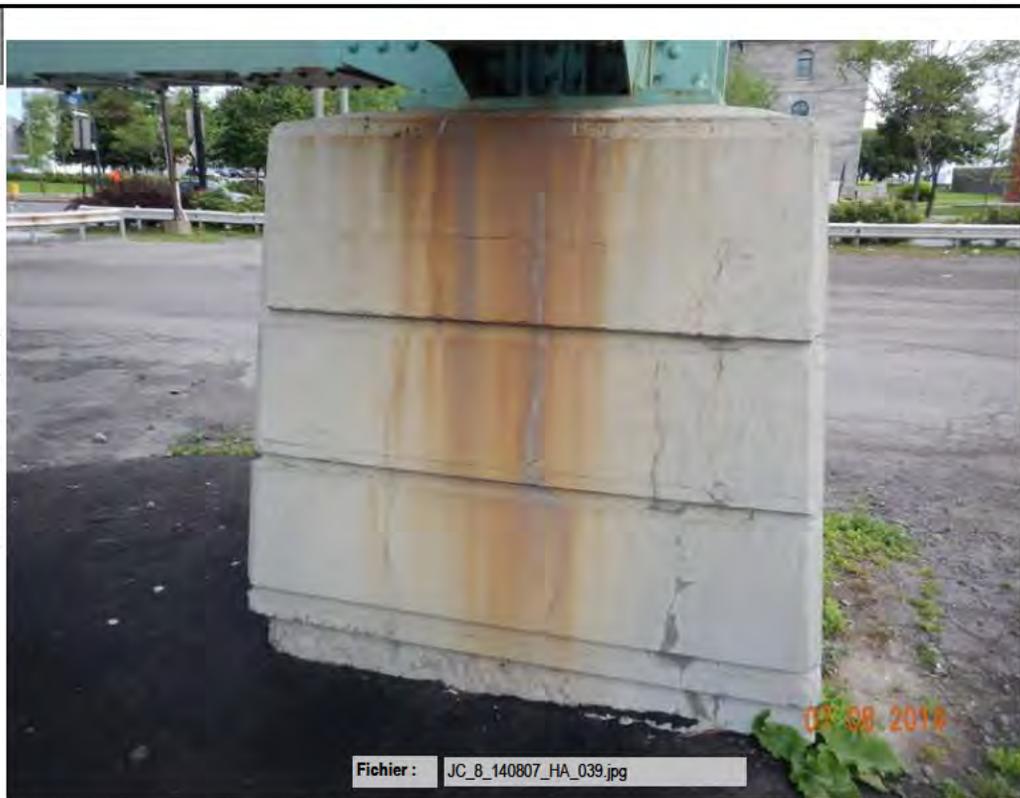
Fissures verticales moyennes et trace de rouille.

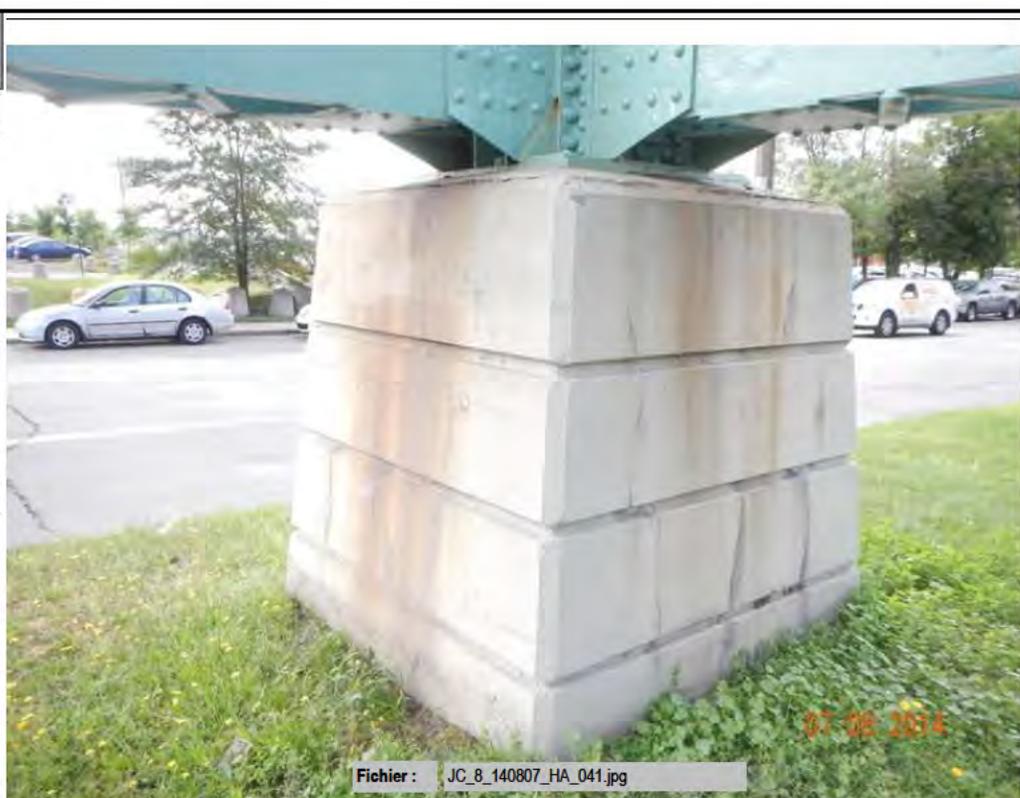
Fissures verticales moyennes et trace de rouille.

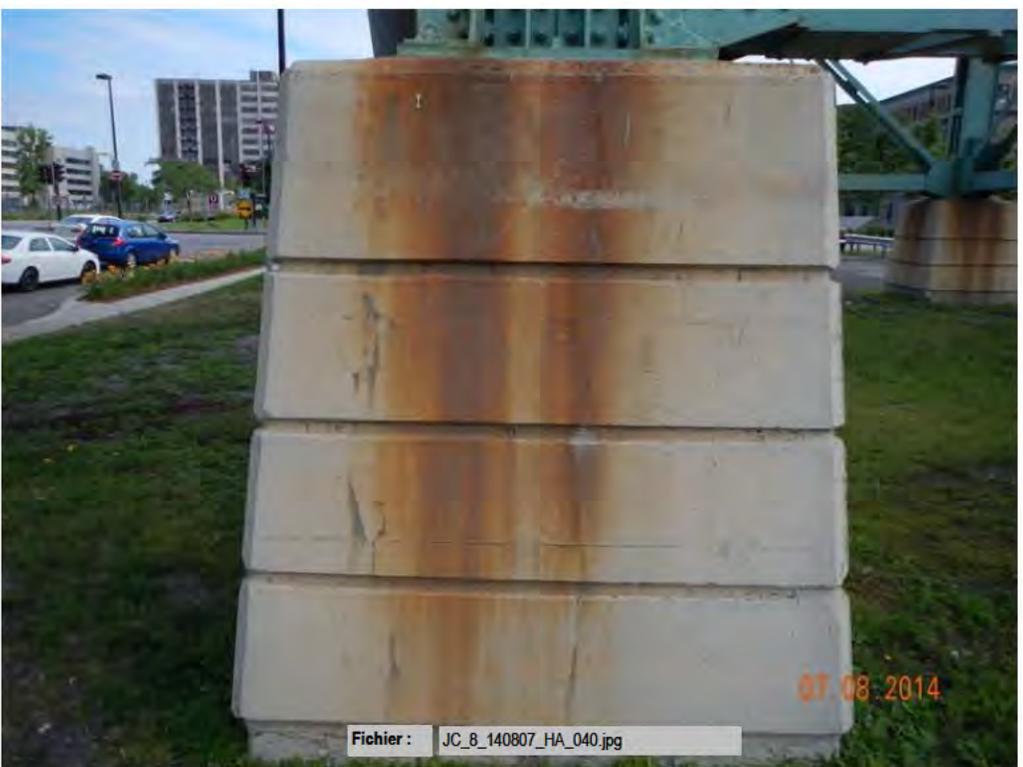
Fissures verticales moyennes à importante. Délaminages localisés à quelques endroits.

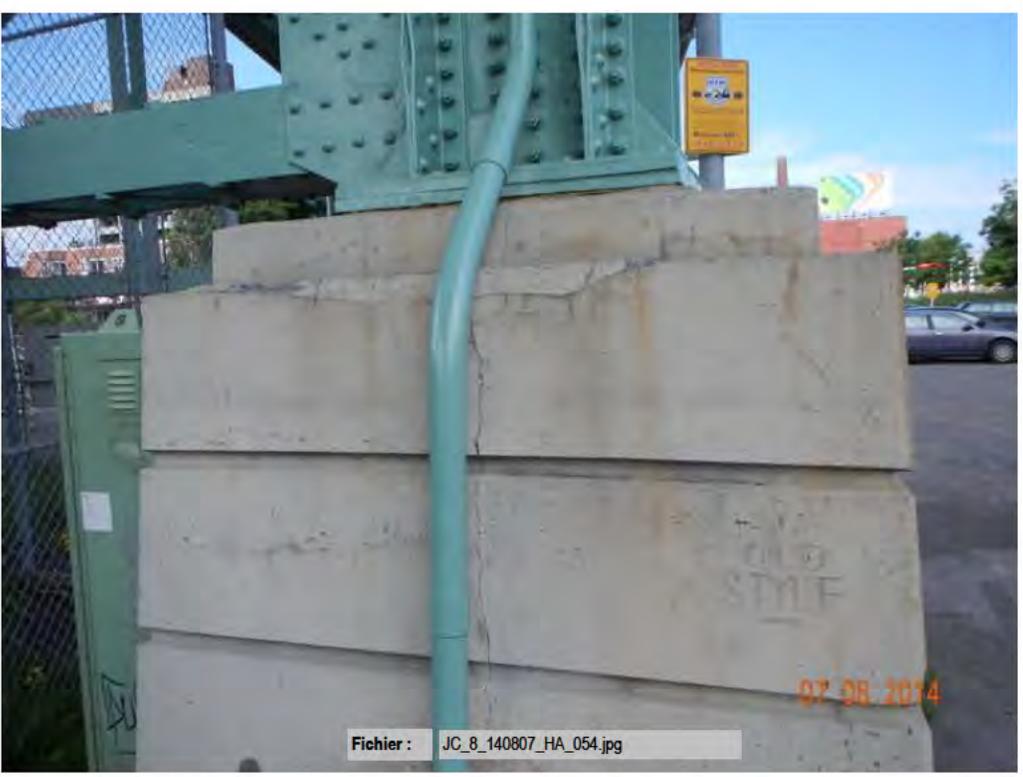
Fissures verticales moyennes à importante. Délaminages localisés à quelques endroits.

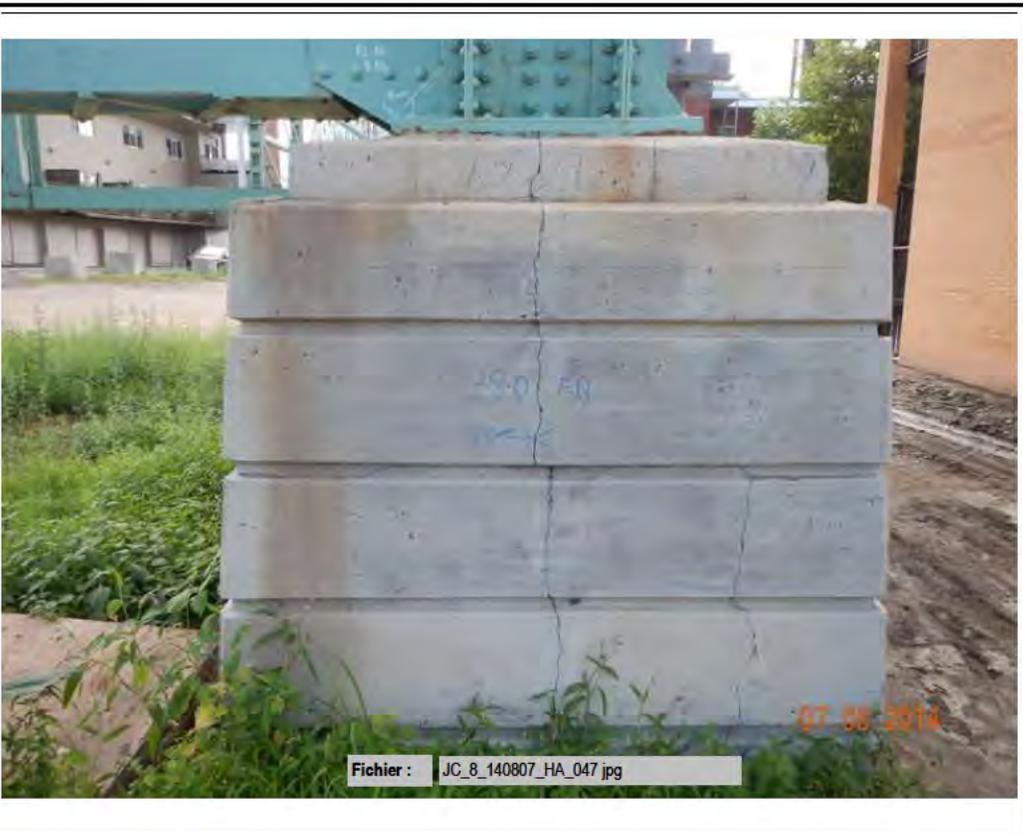
Fissures verticales moyennes à importantes (jusqu'à 1.5mm).
Délaminage de part et d'autre des fissures verticales importantes et à la base des axes 37-O et 38-O.

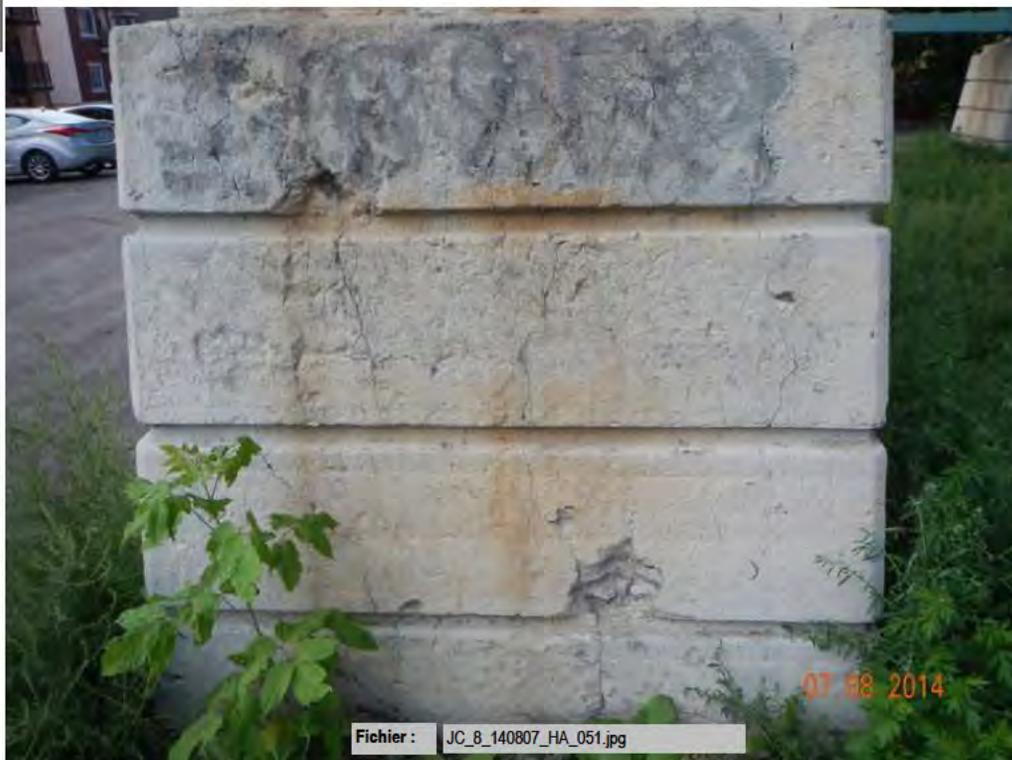
Fissures polygonales et verticales moyennes. Éclatements localisés.

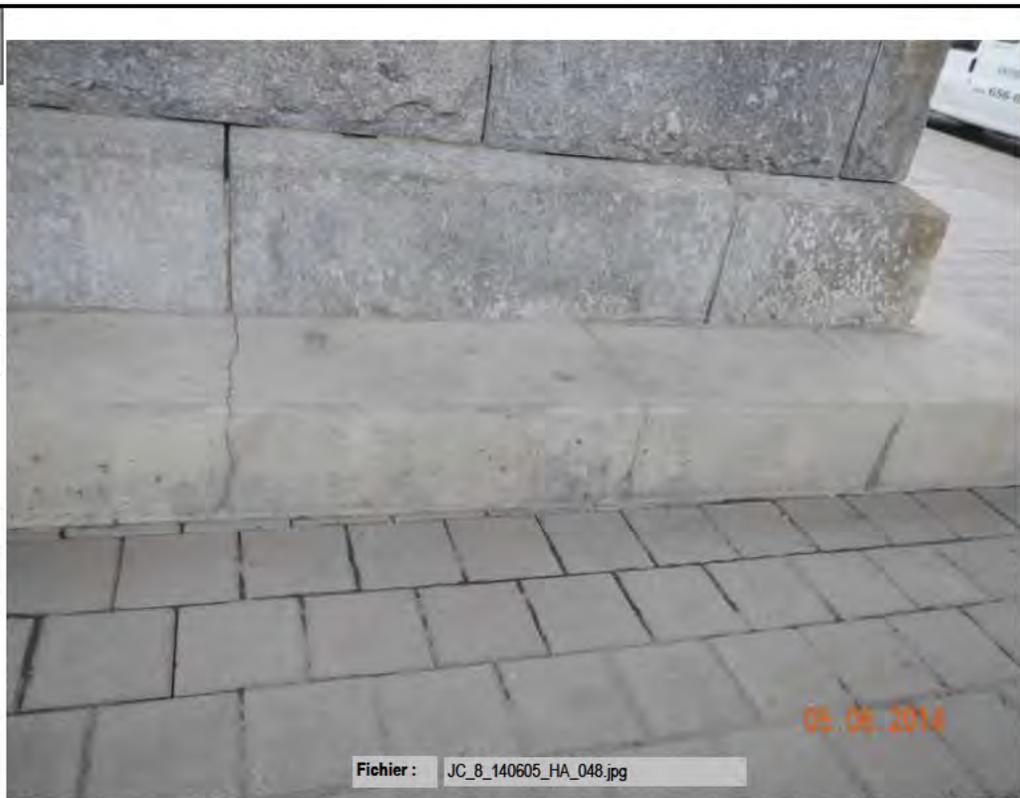
Fissures moyennes à la base indiquant un possible mouvement des piles.

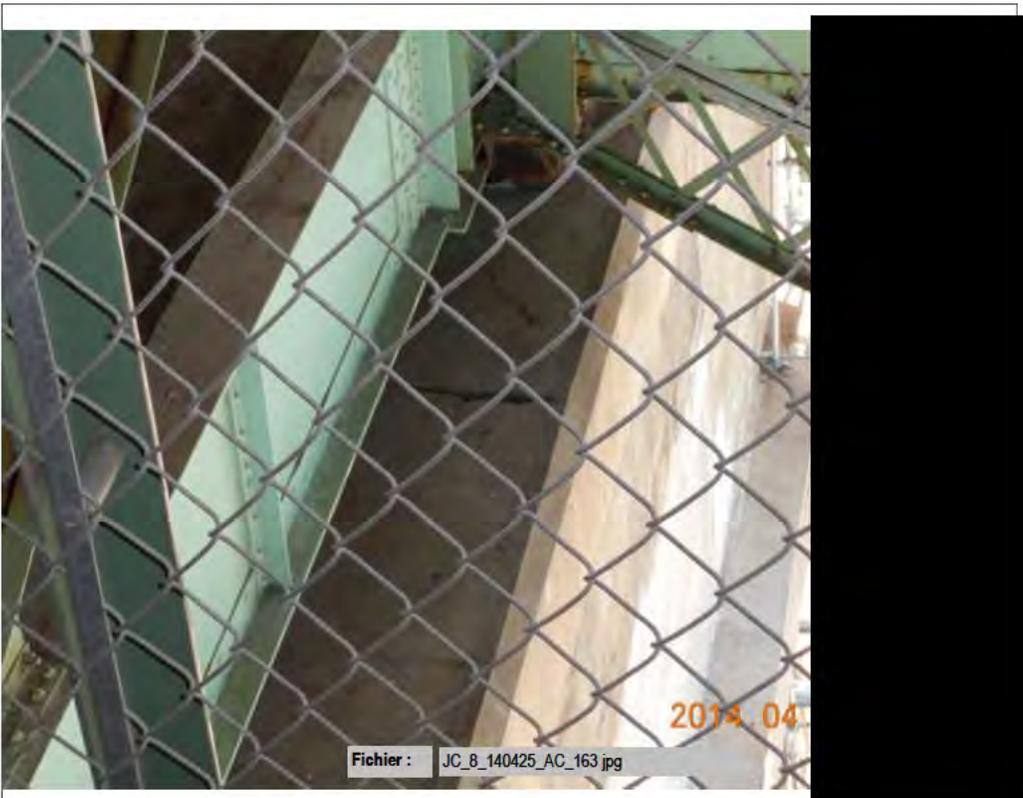
Fissures polygonales moyennes et désagrégation légère.

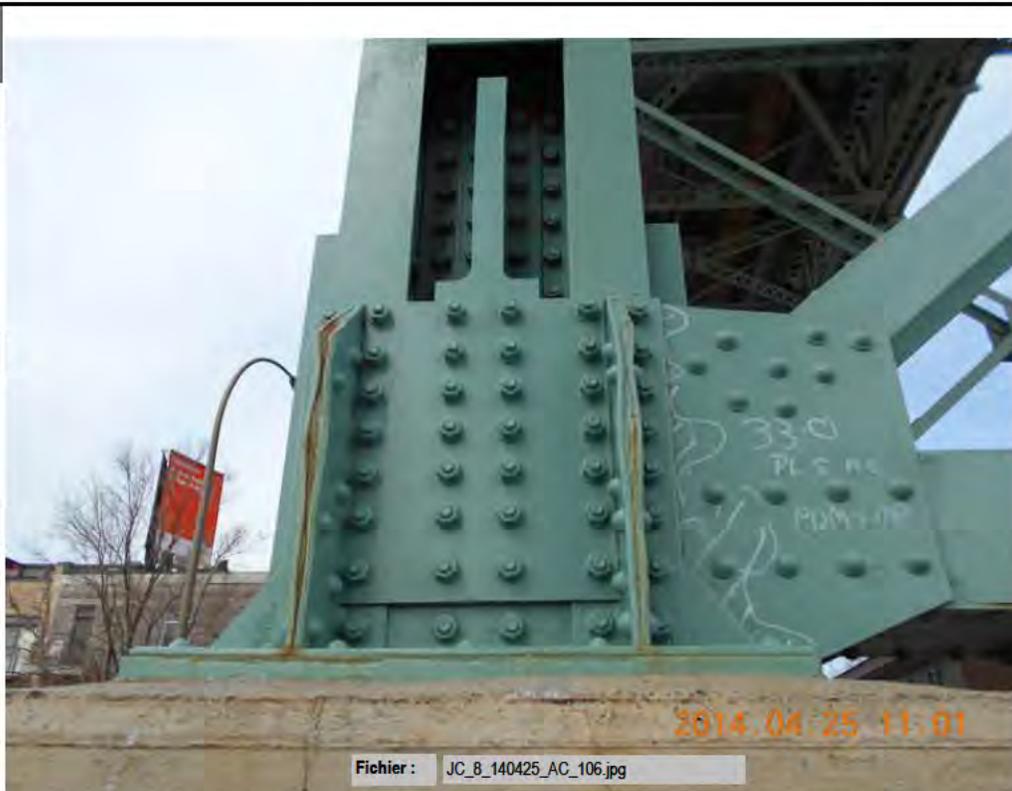
Déformation par corrosion importante
des cornières.

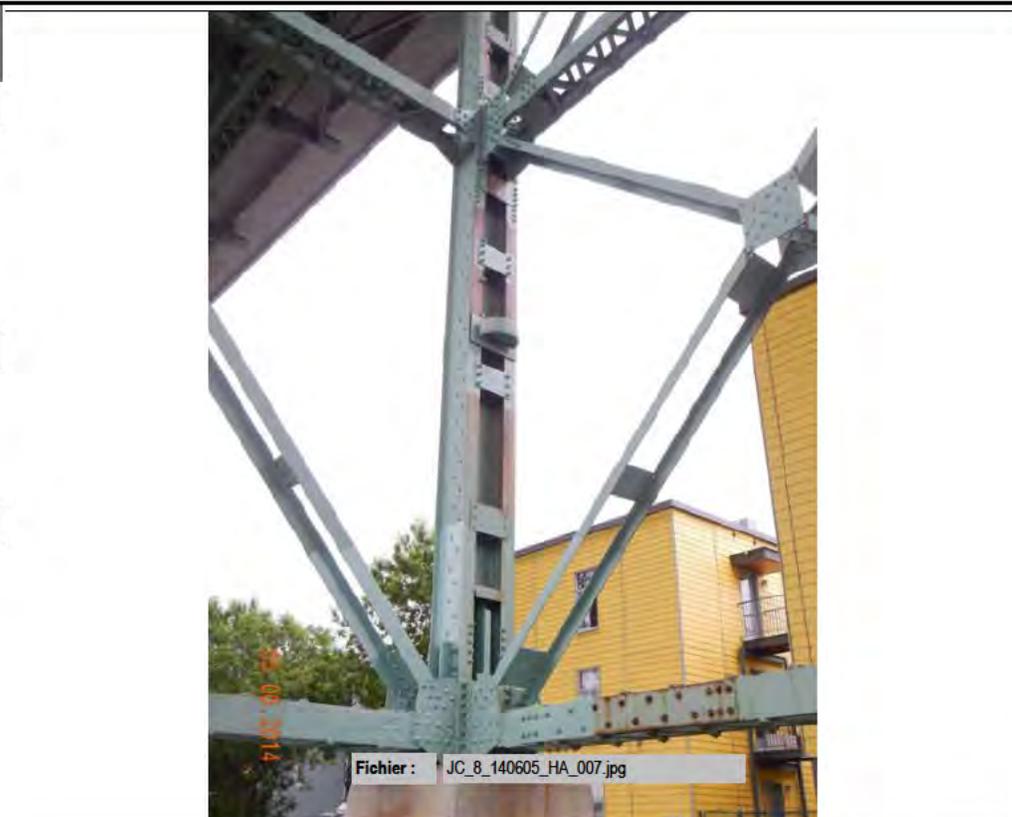
Corrosion moyenne à importante à
quelques endroits.

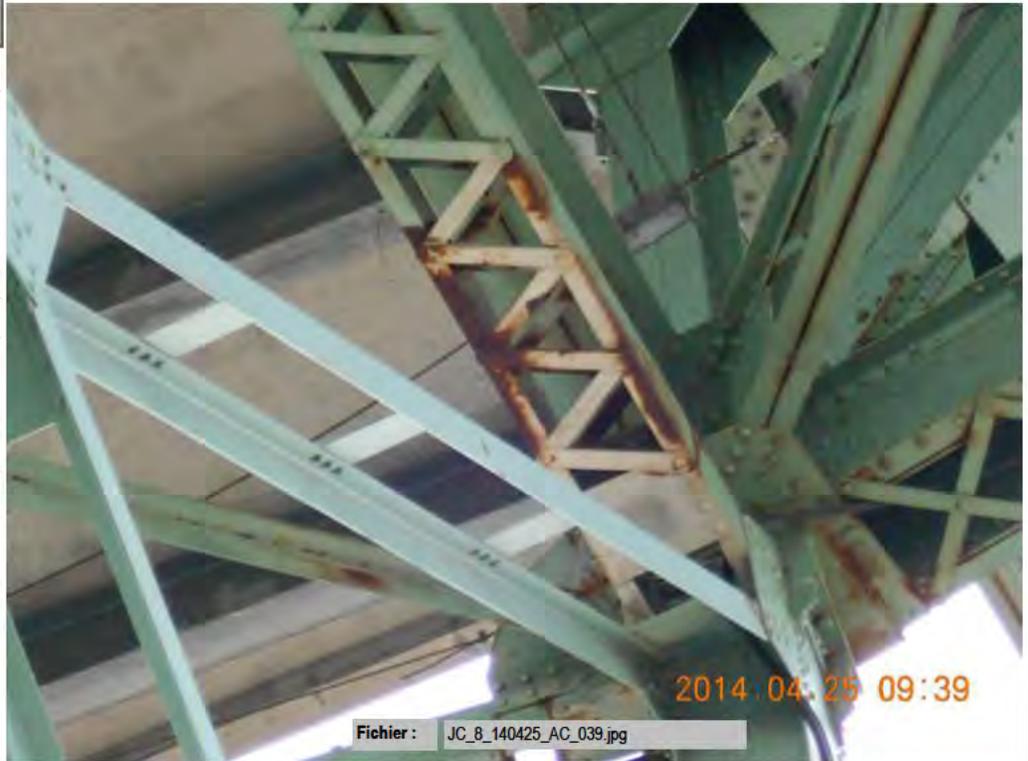
Corrosion moyenne à importante à plusieurs endroits. Déformation par corrosion moyenne à importante à plusieurs endroits des étrépillons et des cornières.

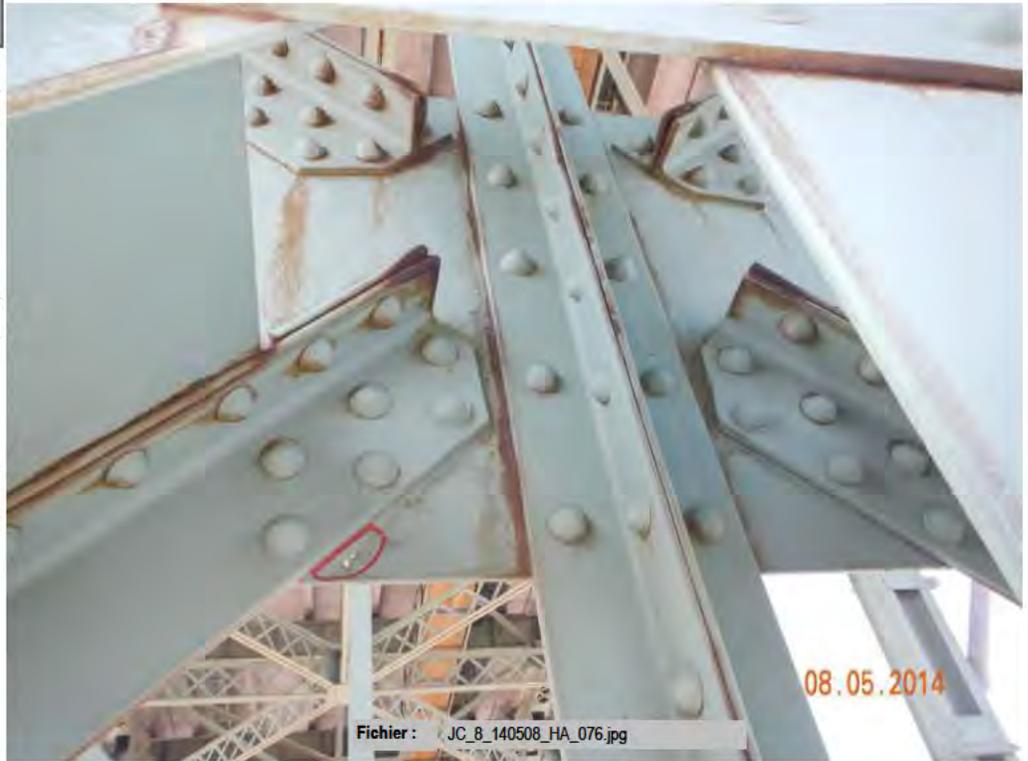
Pertes de section supérieure à 50% sur plusieurs plaques d'assemblage principalement aux sections de transfert. Défauts de matériaux pouvant réduire de façon très importante la capacité.

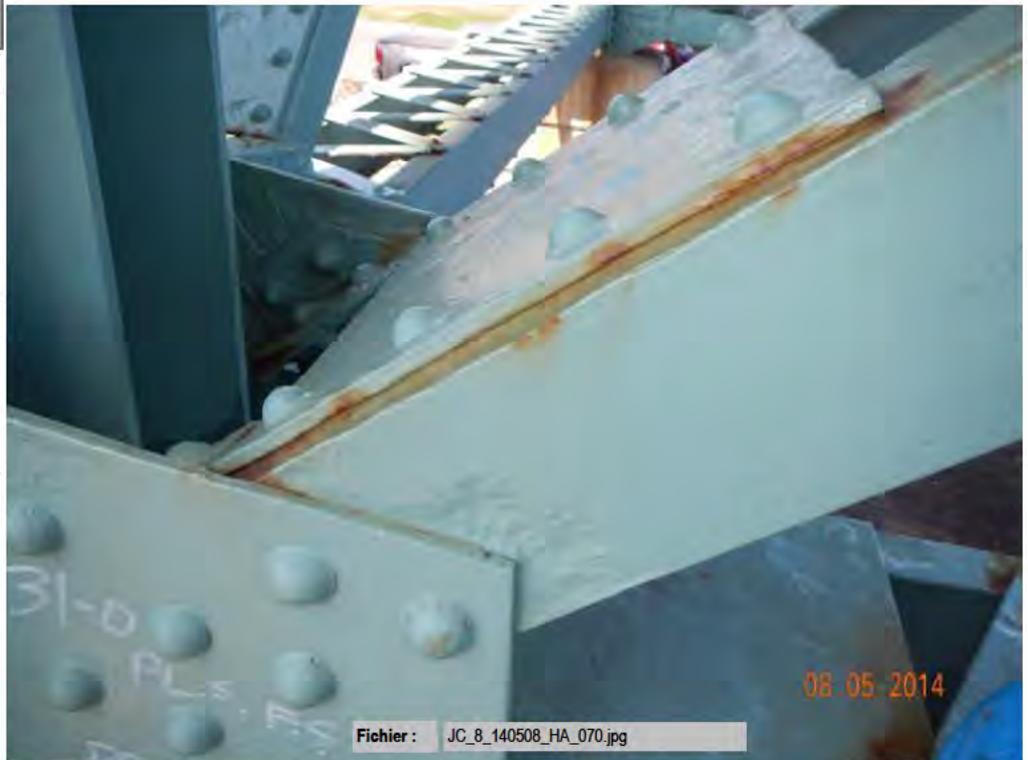
Pertes de section supérieure à 50% sur plusieurs plaques d'assemblage principalement aux sections de transfert. Défauts de matériaux pouvant réduire de façon très importante la capacité.

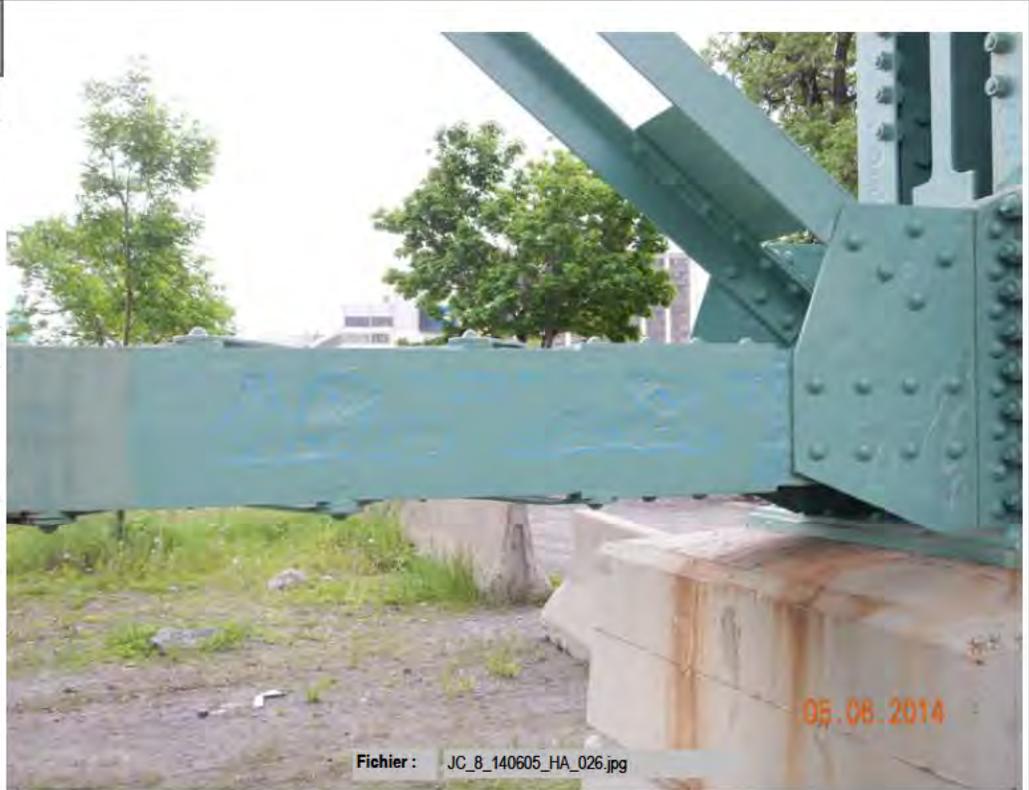
Perforation à quelques endroits des plaques d'assemblage, des étrésoillons et des plaques de liaison. Défauts de matériaux pouvant réduire de façon importante la capacité, axe 43-44.

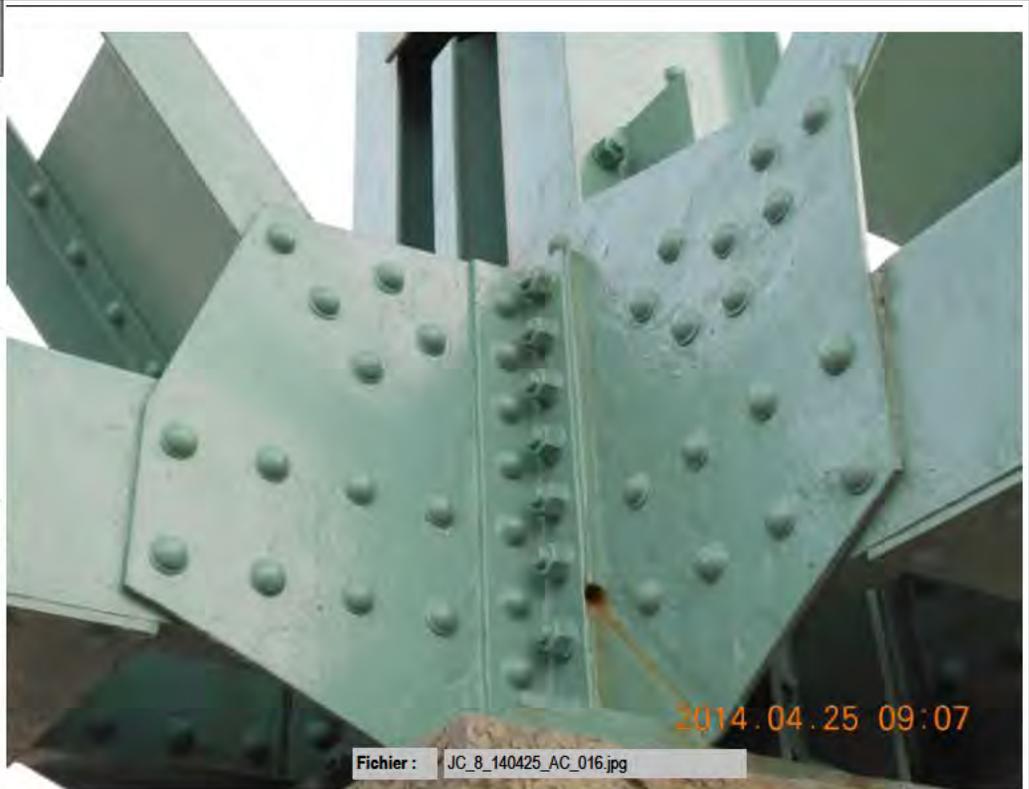
Perte de section supérieure à 30% sur plusieurs plaques d'assemblages des contreventements pouvant réduire de façon très importante la capacité. Défauts de revêtement affectant de façon importante la protection des surfaces métalliques.

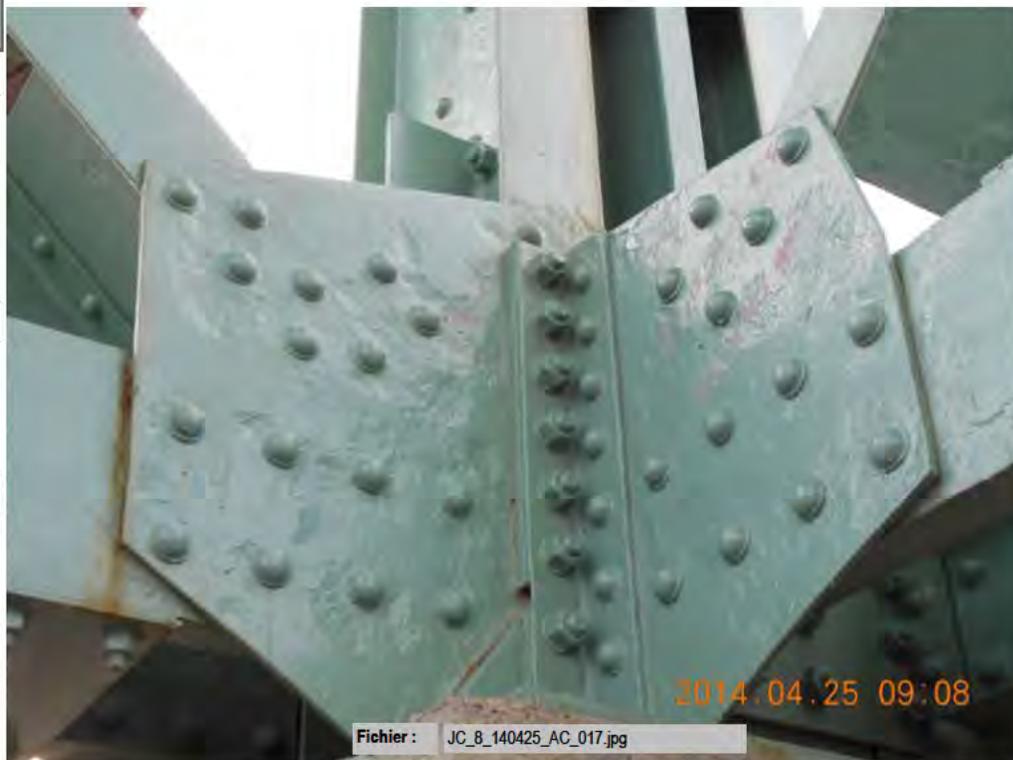
Perte de section supérieure à 30% sur plusieurs plaques d'assemblages des contreventements pouvant réduire de façon très importante la capacité. Défauts de revêtement affectant de façon importante la protection des surfaces métalliques.

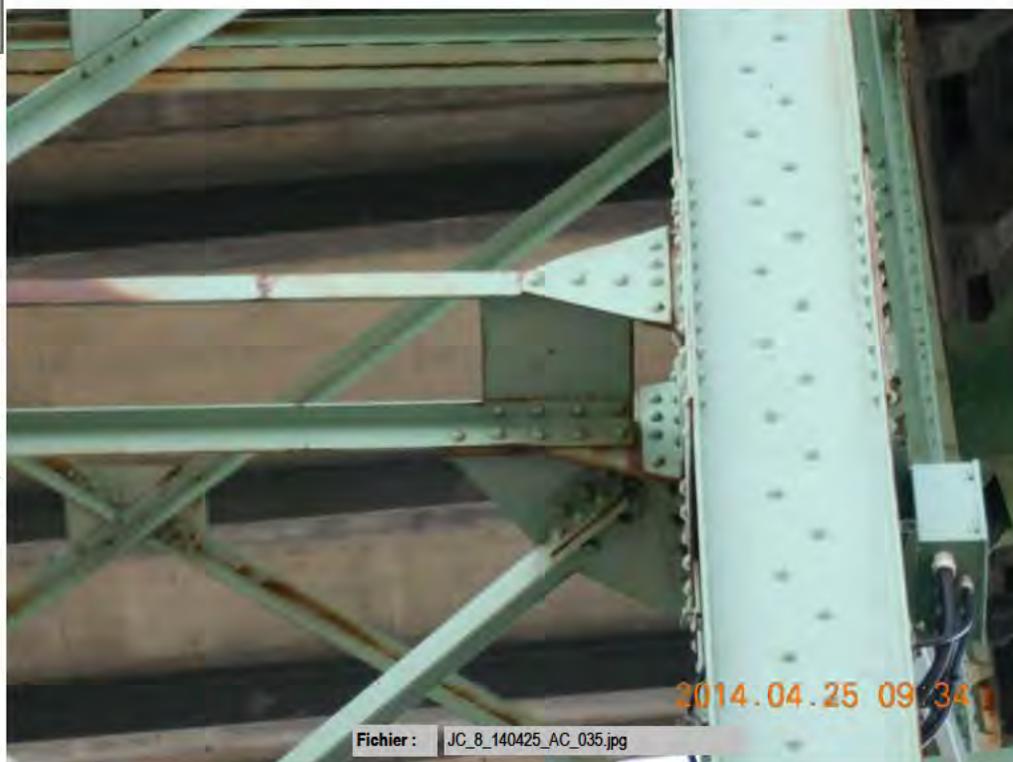
Perte de section supérieure à 30% sur plusieurs plaques d'assemblages des contreventements pouvant réduire de façon très importante la capacité. Défauts de revêtement affectant de façon importante la protection des surfaces métalliques.

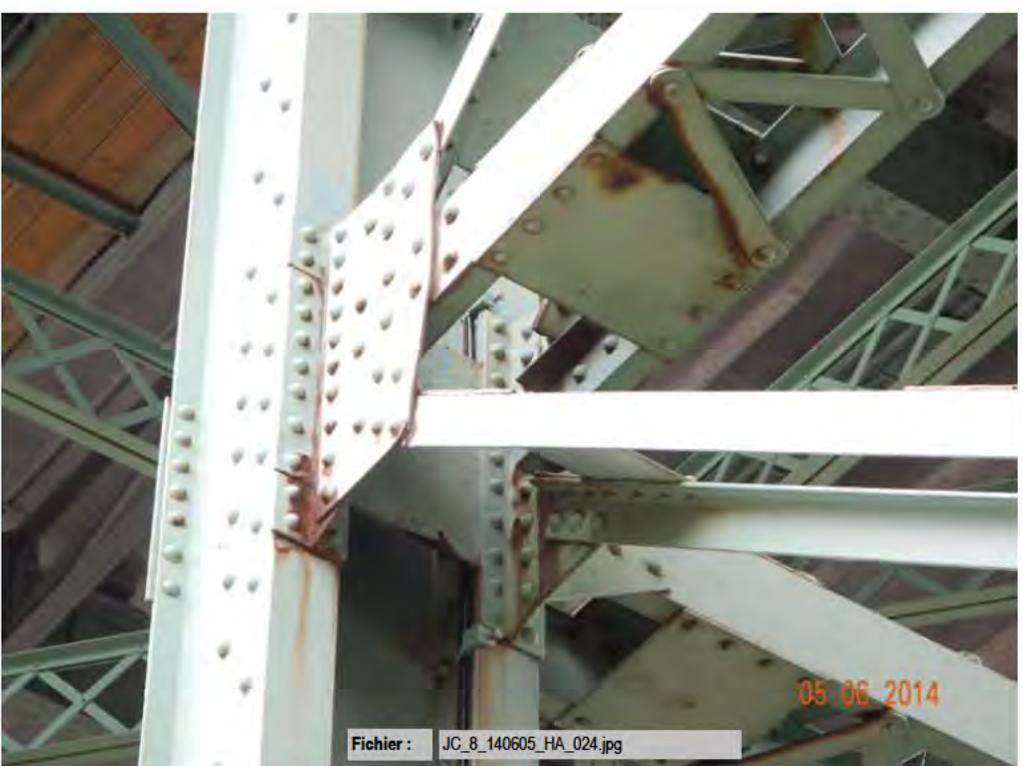
Déformation par corrosion importante
à très importante.

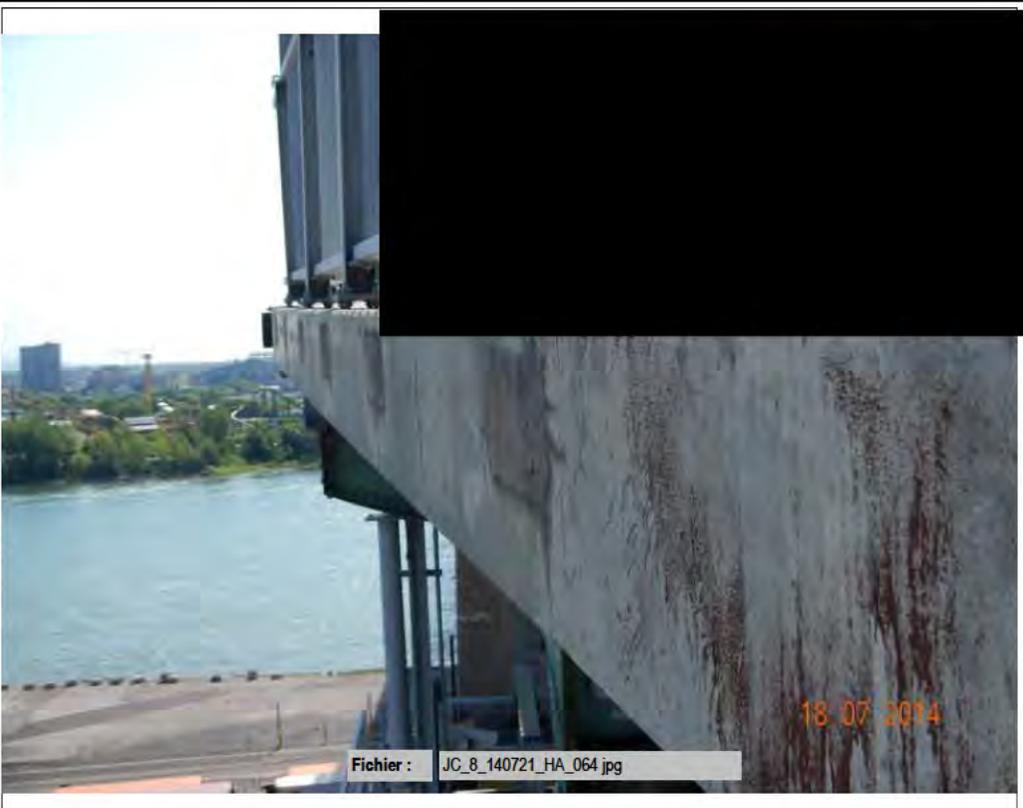
Fissures étroites des cachetages de
précontrainte transversale et trace
d'humidité.

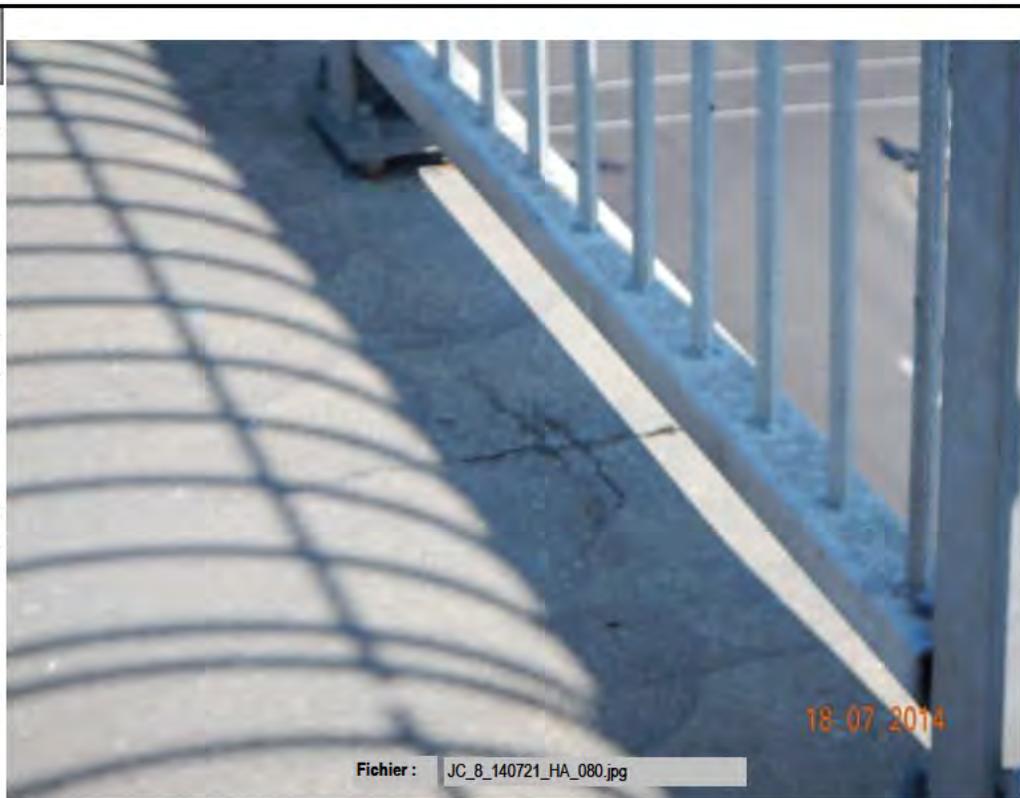
Fissure typique près du bord libre du trottoir, visible sur l'ensemble de la section 8.

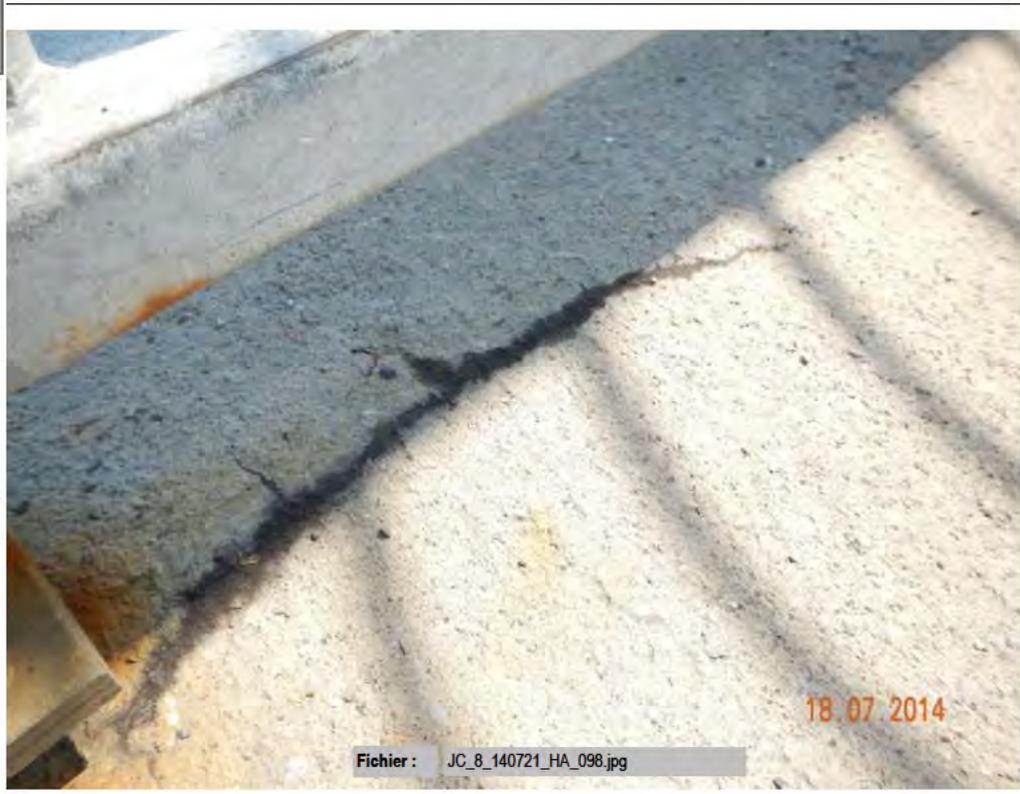
Fissure typique près du bord libre du trottoir, visible sur l'ensemble de la section 8.

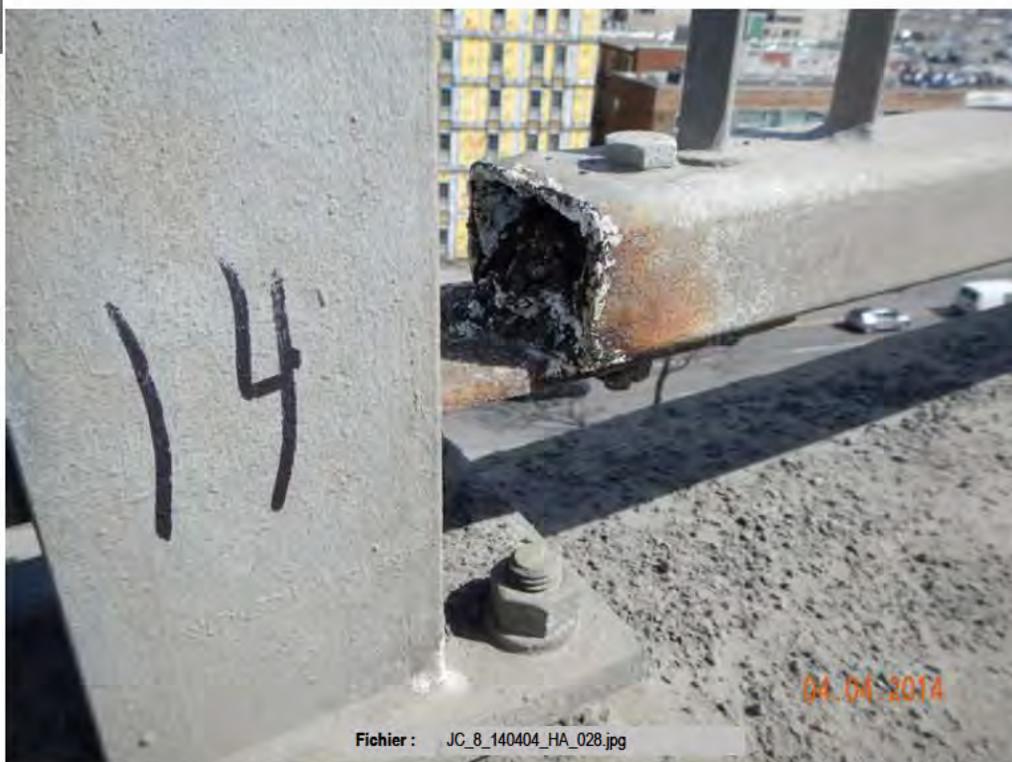
Corrosion très importante localisé à une extrémité de lisse inférieure du panneau 13-14, côté aval.

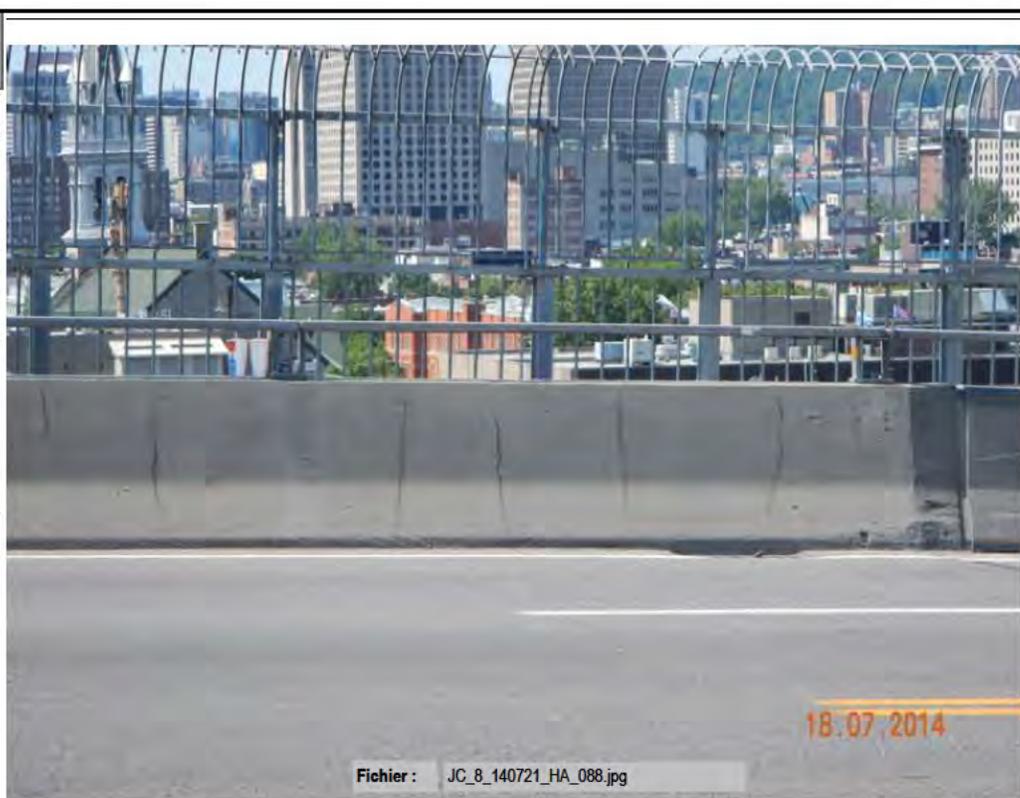
Fissures verticales filiformes sur toute la hauteur de la glissière visible sur l'ensemble de la section 8.

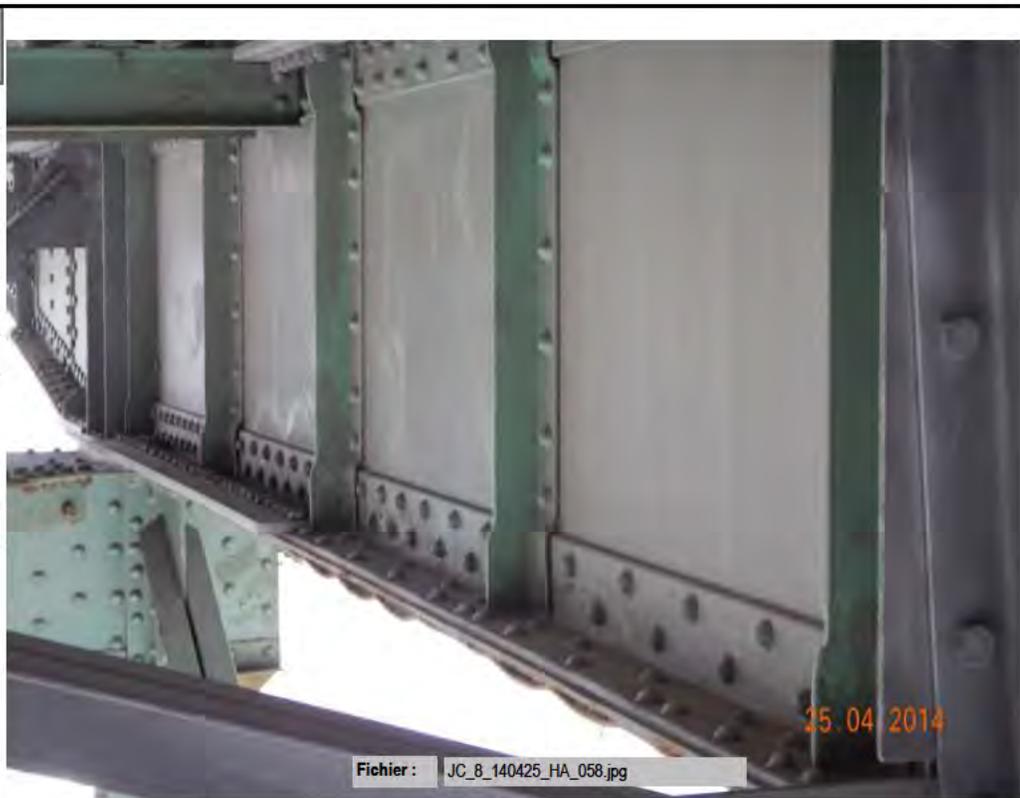
Déformation par corrosion moyenne à importante des semelles inférieures et supérieures.

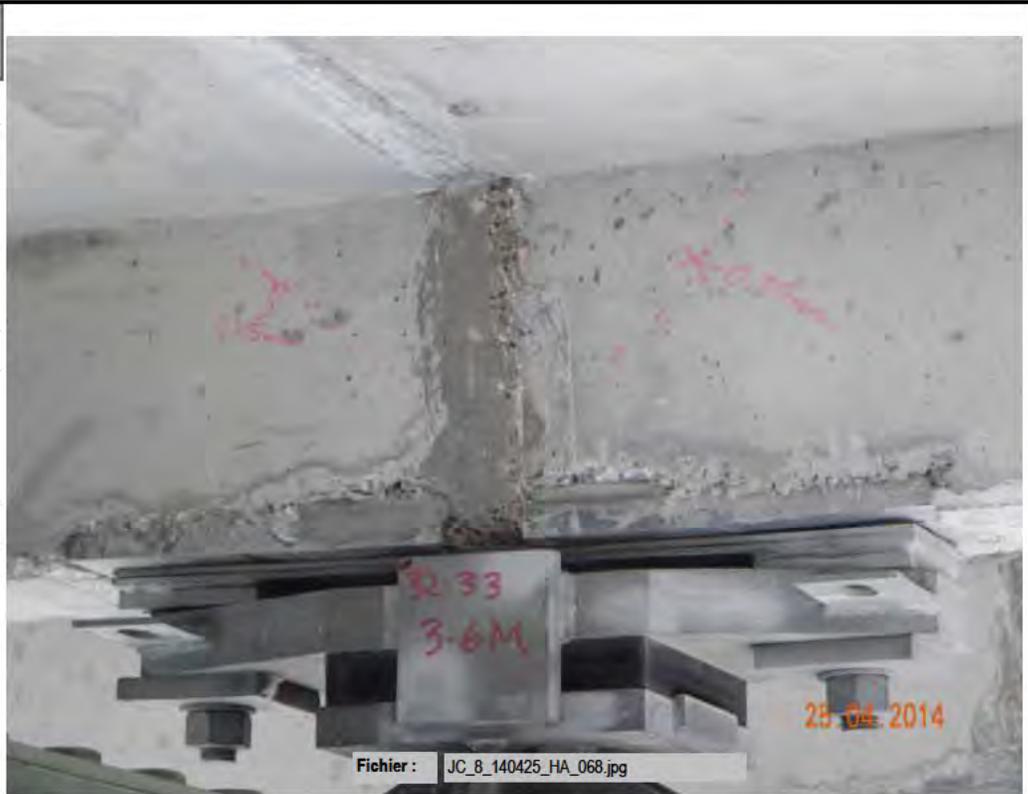
Quelques fissures étroites dans les nervures au niveau des appareils d'appui.

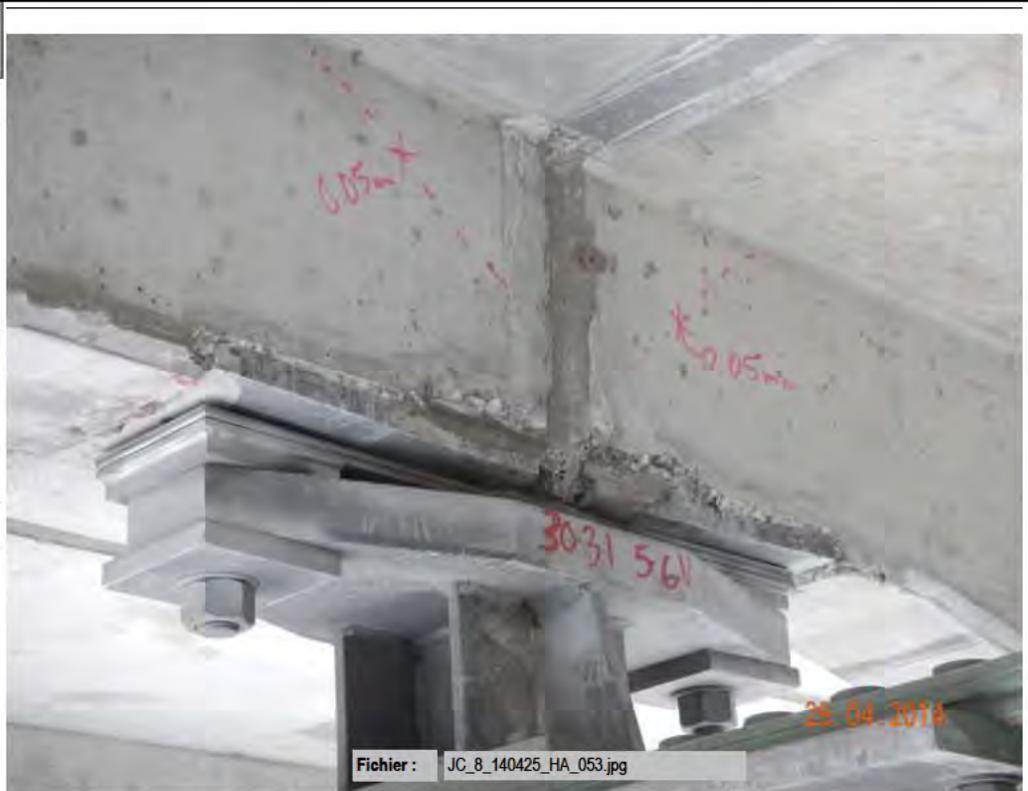
Quelques fissures étroites dans les nervures au niveau des appareils d'appui.

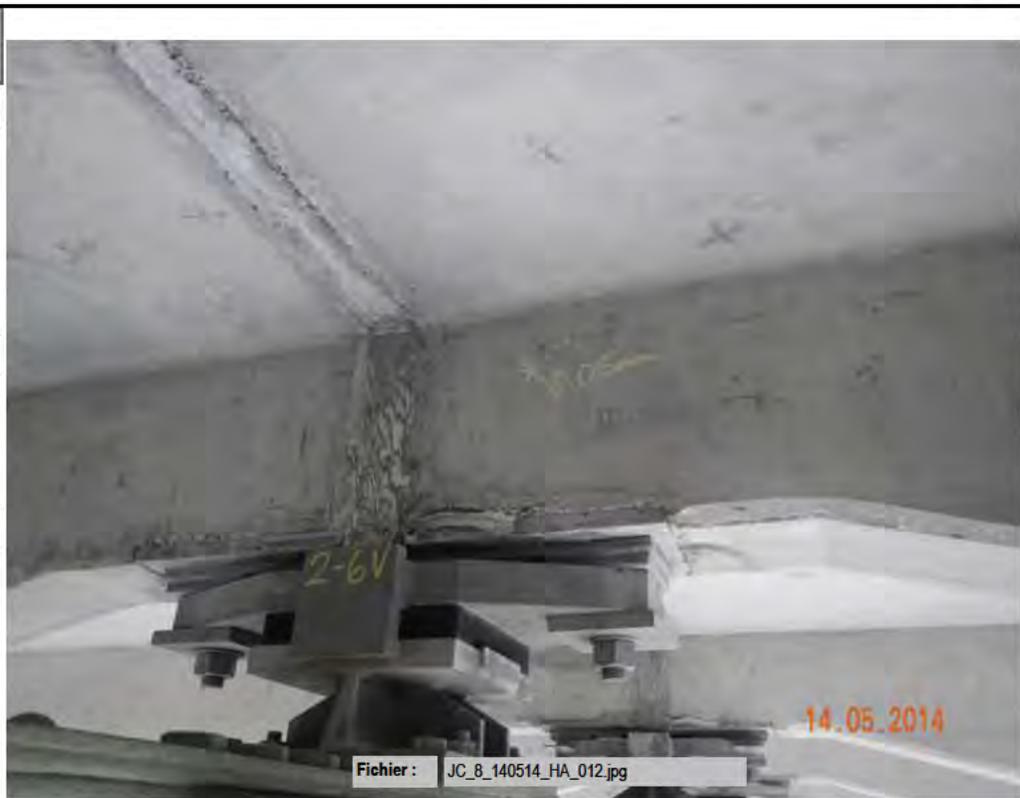
Quelques fissures étroites dans les nervures au niveau des appareils d'appui.
