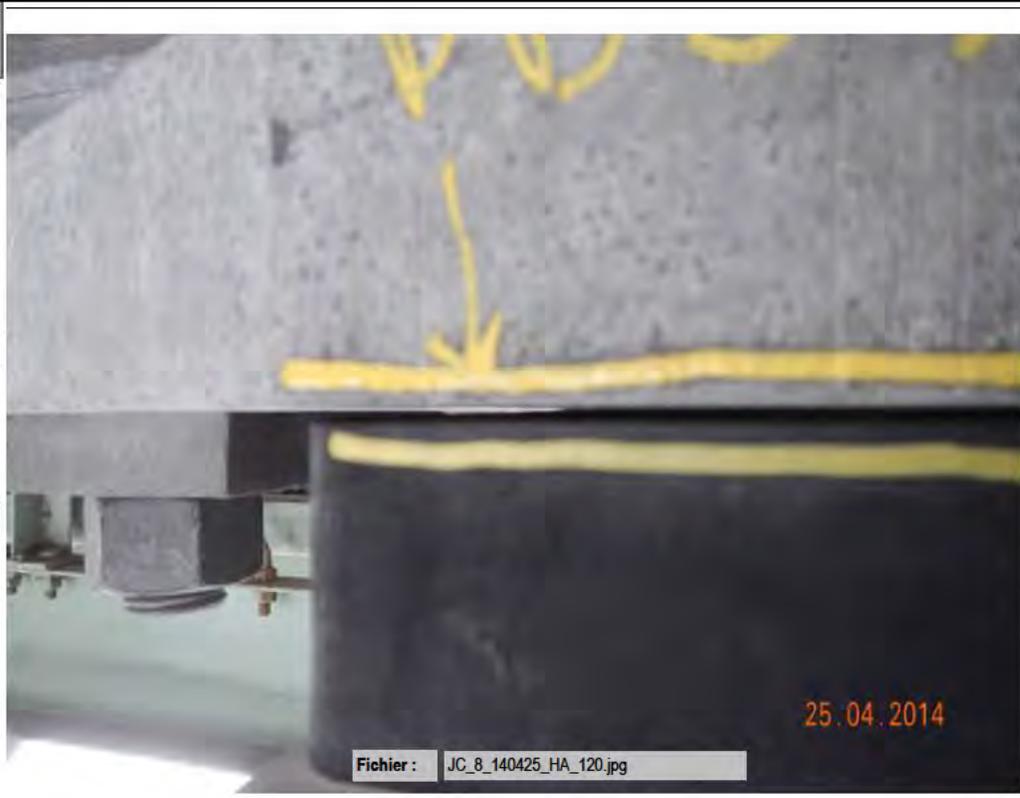
Défauts de planéité affectant plus de 30% des surfaces.

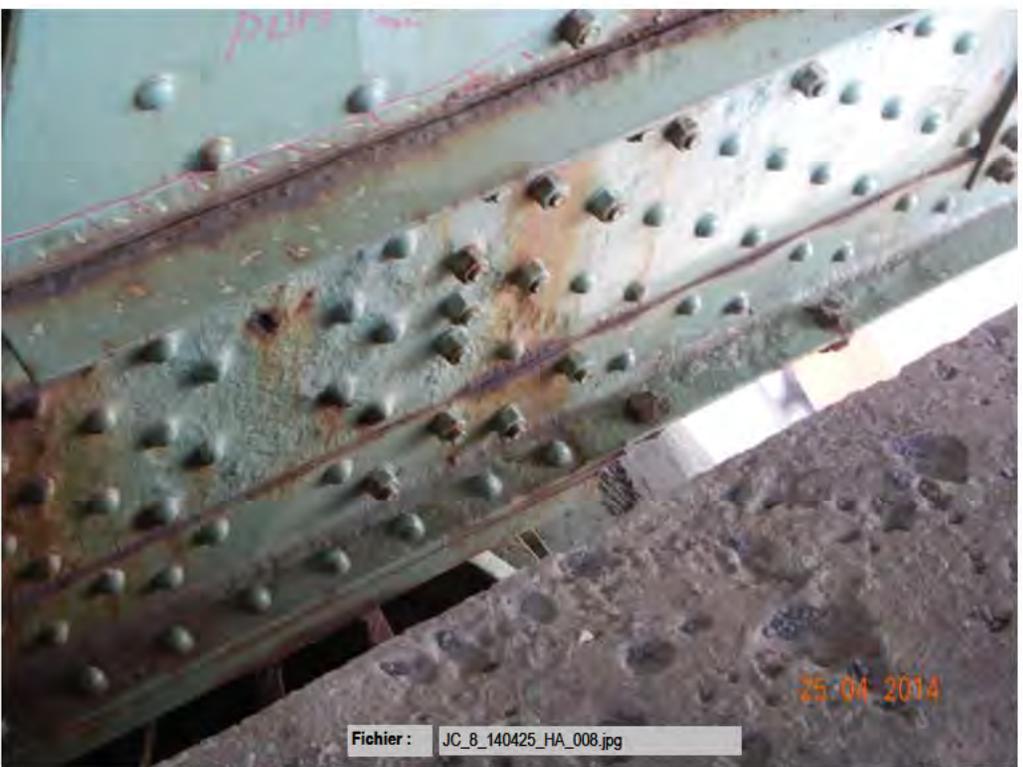
Déformation par corrosion très importante (jusqu'à 30mm) des plaques d'âme, des cornières et des étrésoillons des cordes 1-2 et 5-6 pouvant réduire de façon très importante leur capacité.

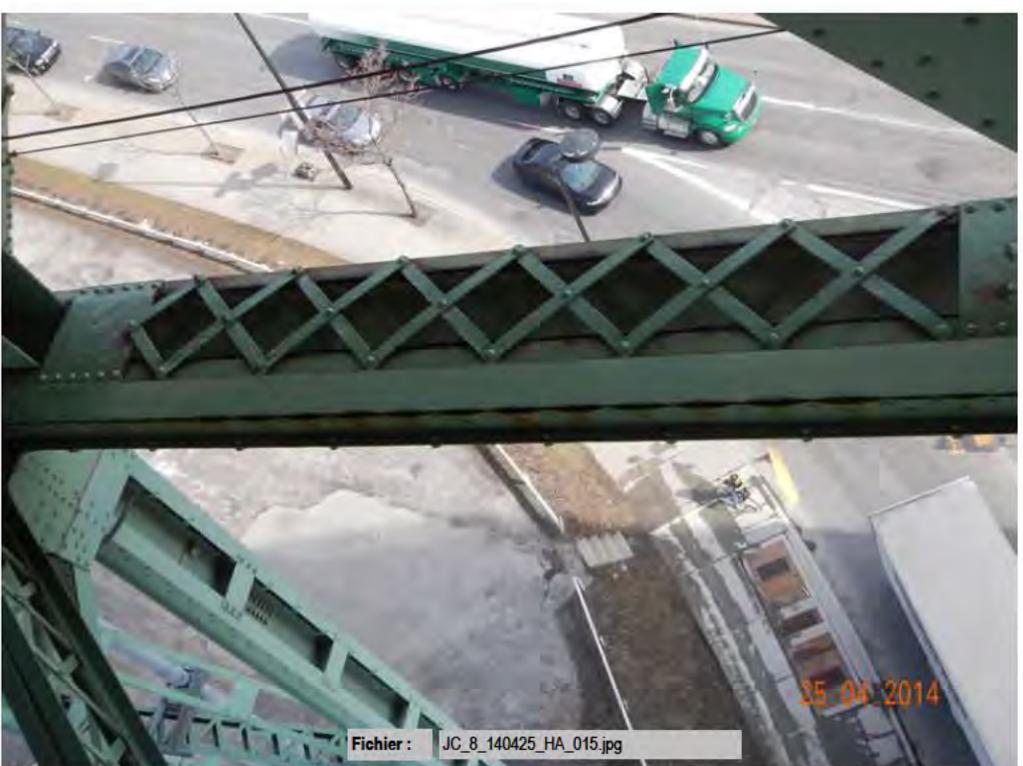
Déformation par corrosion très importante (jusqu'à 30mm) des plaques d'âme, des cornières et des étrésoillons des cordes 1-2 et 5-6 pouvant réduire de façon très importante leur capacité.

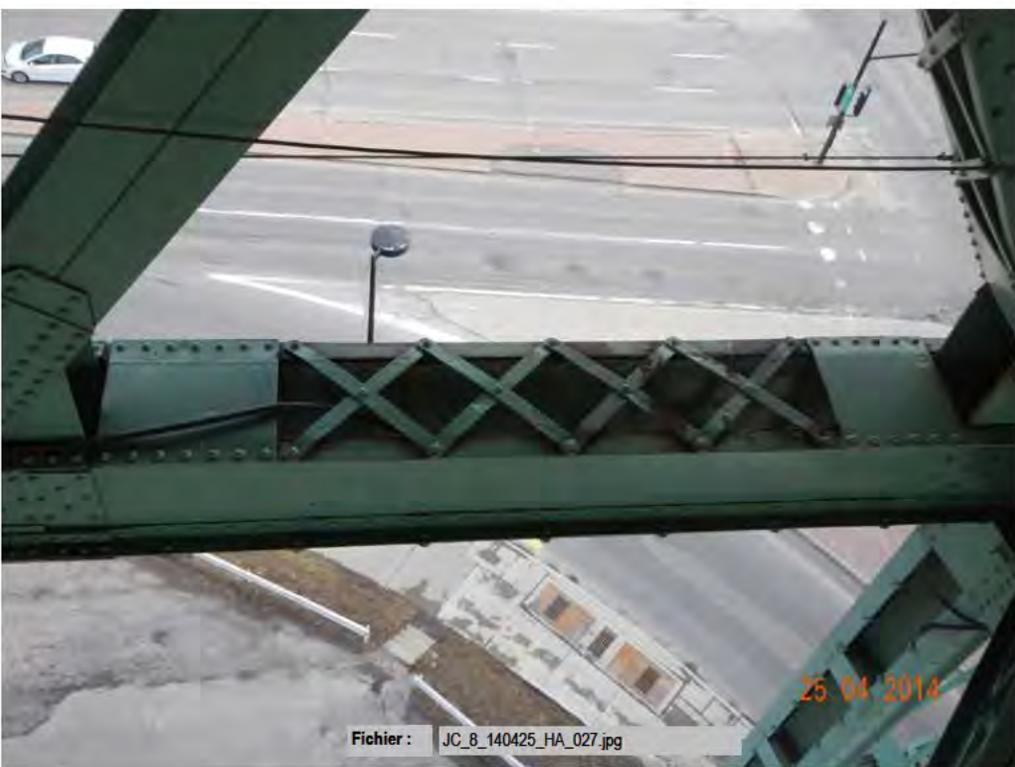
Déformation par corrosion moyenne à très importante des plaques d'âme, des cornières et des étréssillons des cordes 2-3 et 6-7 pouvant réduire de façon importante leur capacité.

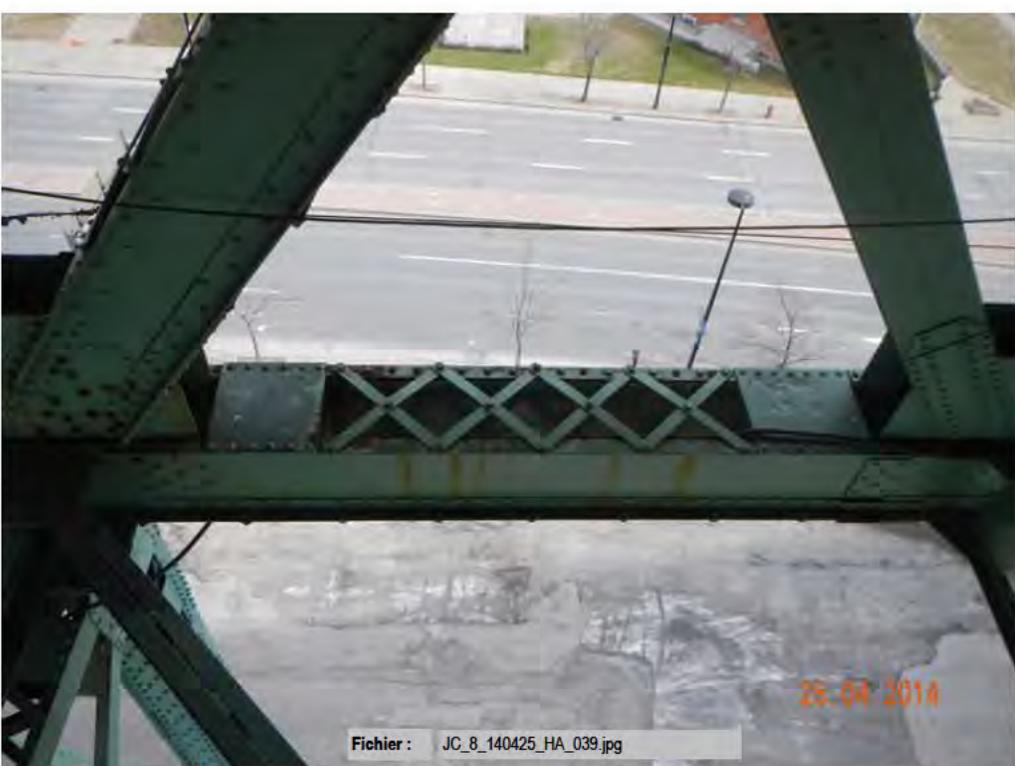
Déformation par corrosion moyenne à très importante des plaques d'âme, des cornières et des étréssillons des cordes 2-3 et 6-7 pouvant réduire de façon importante leur capacité.

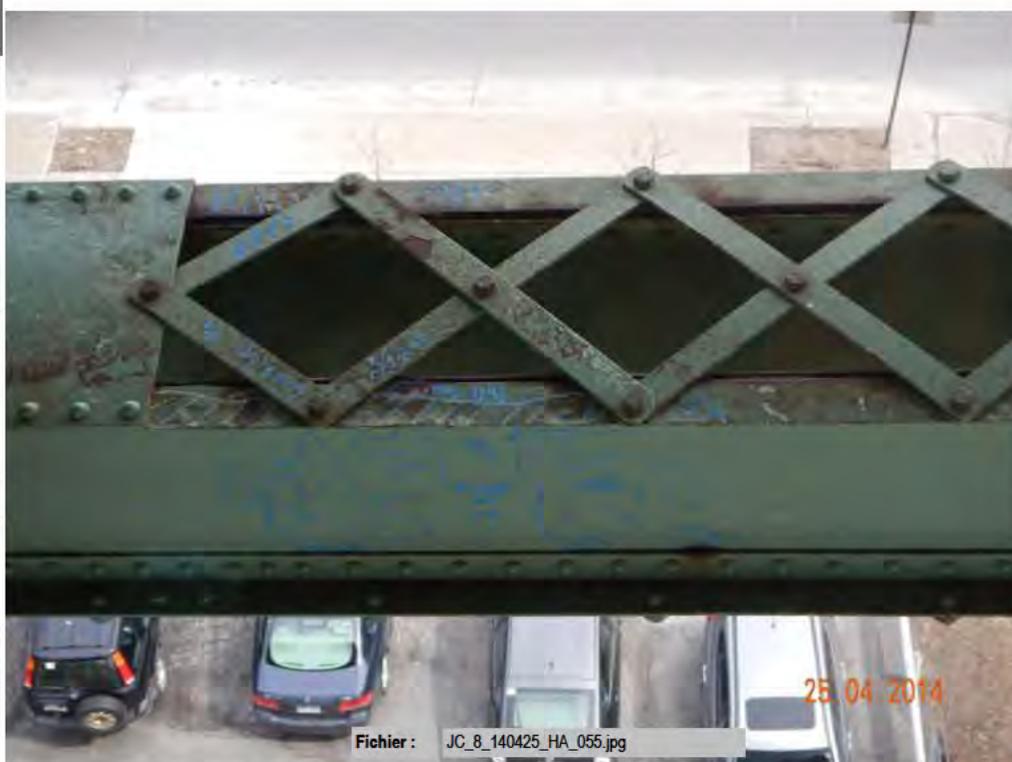
Déformation par corrosion importante à très importante des plaques d'âme, des cornières et des étréssillons de la corde 5-6 pouvant réduire de façon très importante sa capacité.

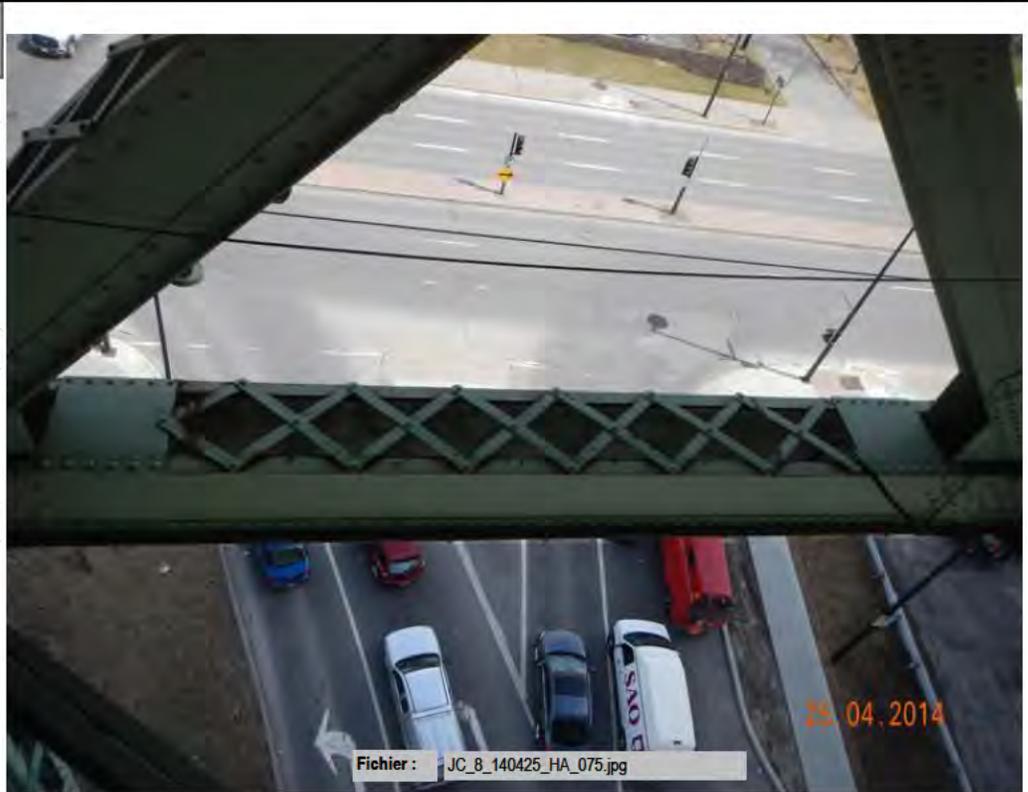
Corrosion moyenne à importante à quelques endroits.

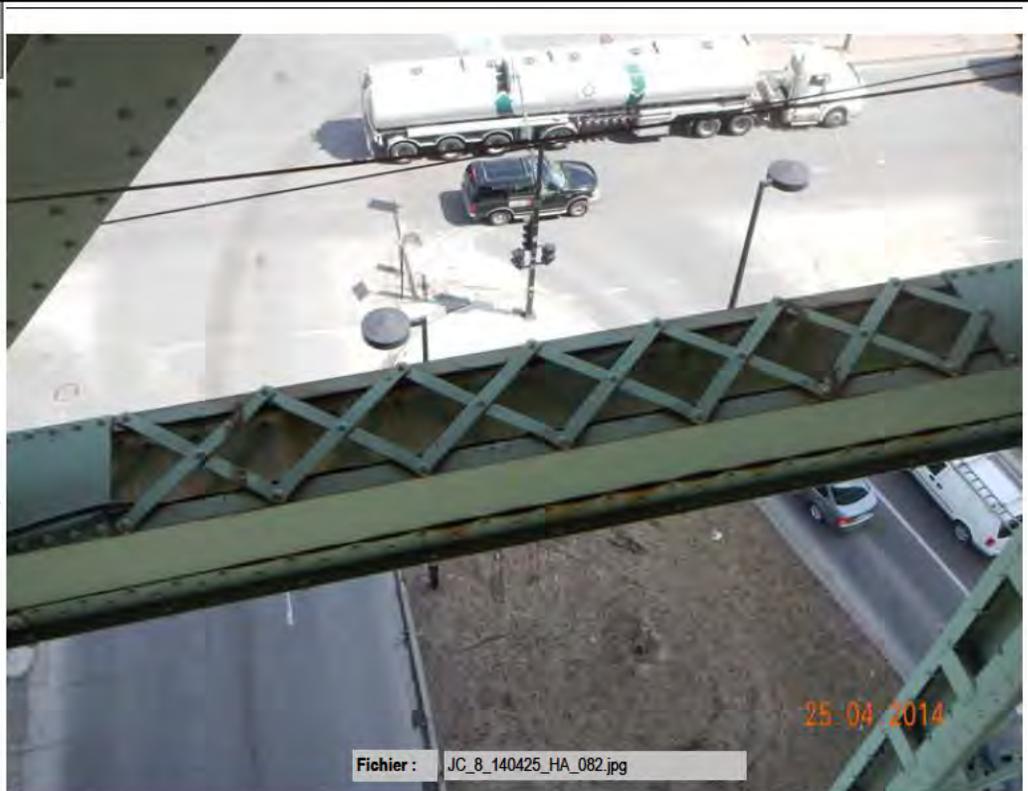
Déformation par corrosion importante à très importante des plaques d'âmes, des cornières et des étréssillons de la corde 1-2 pouvant réduire de façon importante sa capacité.

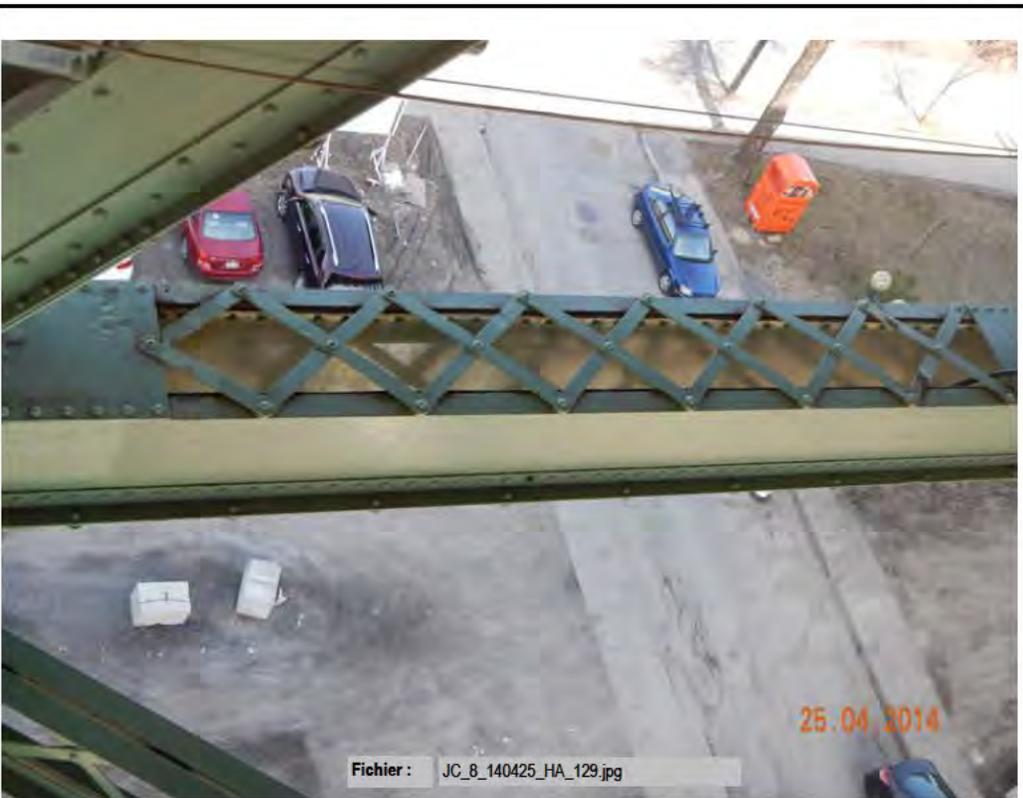
Déformation par corrosion moyenne à importante (jusqu'à 20mm) des plaques d'âme, des cornières et des étrésoillons de la corde 5-6 pouvant réduire de façon importante sa capacité.

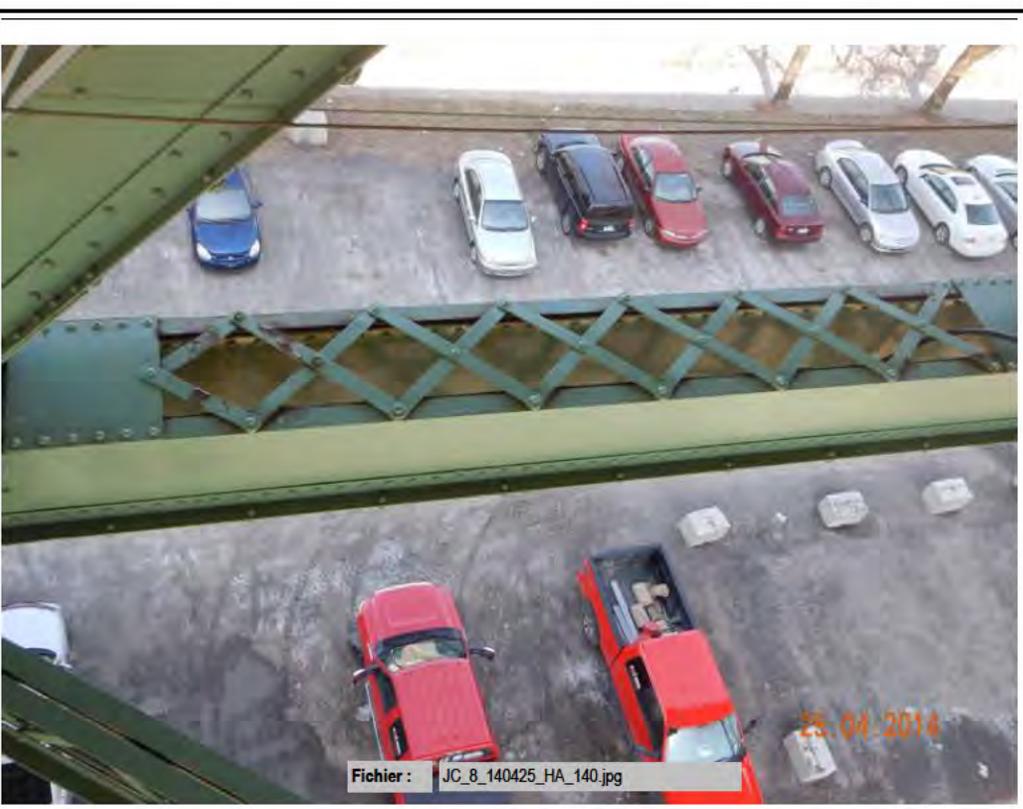
Corrosion moyenne à importante à quelques endroits.

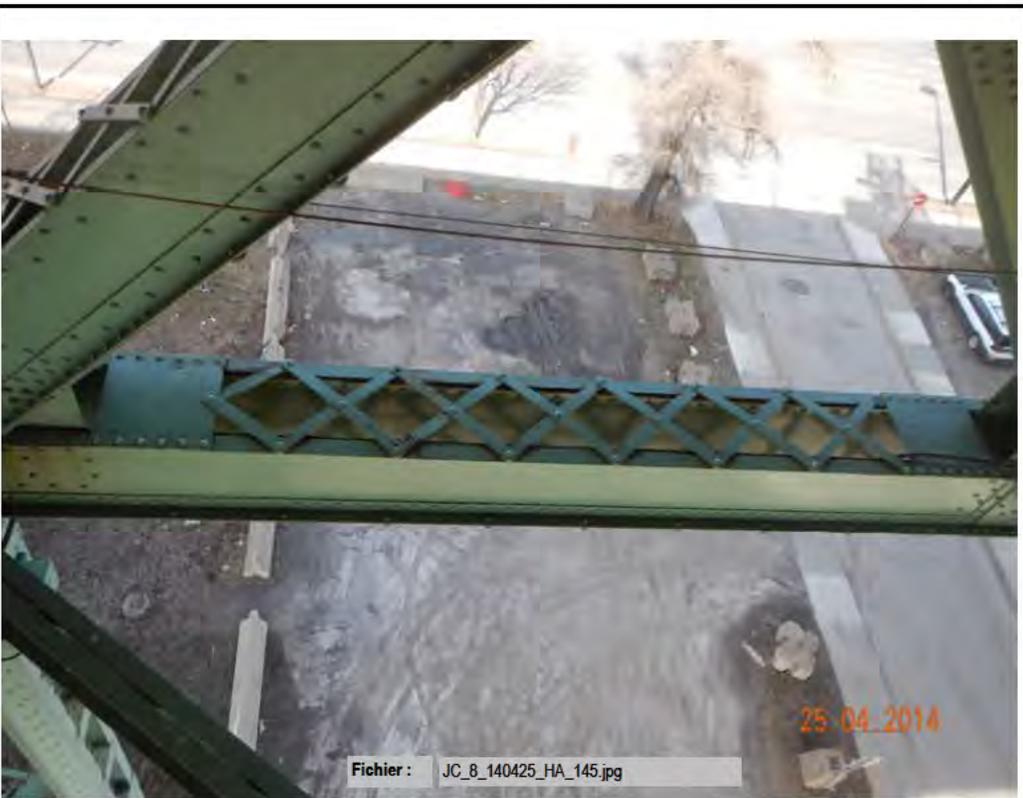
Déformation par corrosion moyenne à importante des plaques d'âmes, des cornières et des étréssillons à quelques endroits.

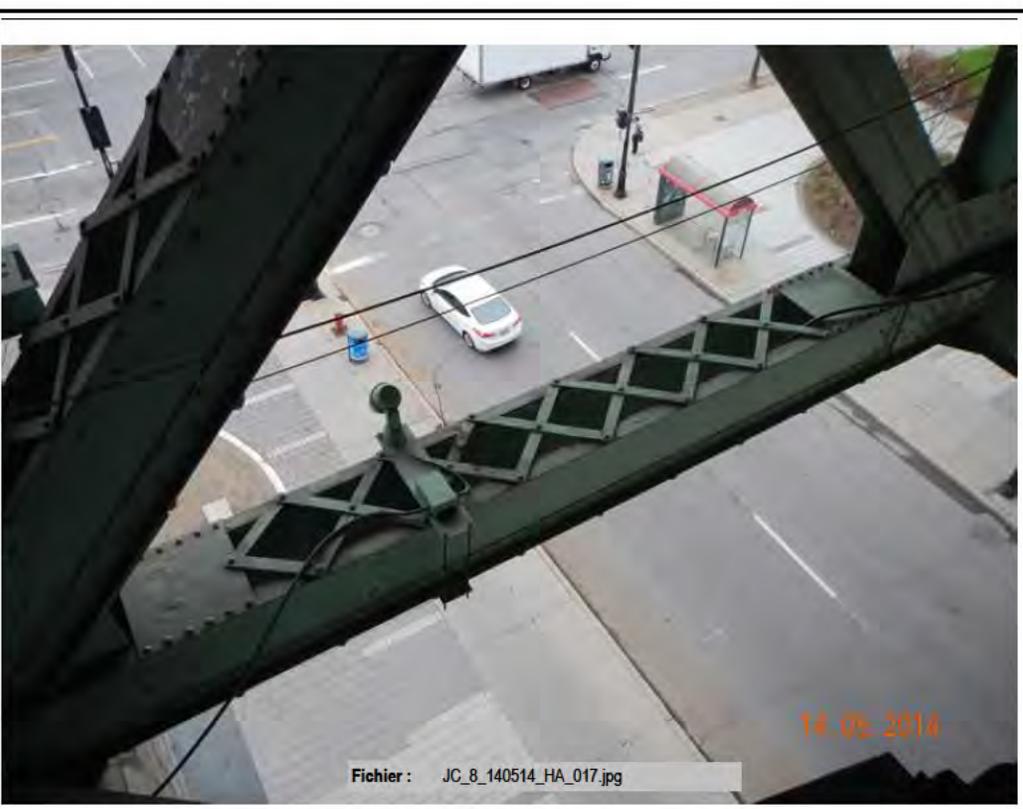
Déformation par corrosion moyenne à très importante des plaques d'âmes, des cornières et des étréssillons à quelques endroits.

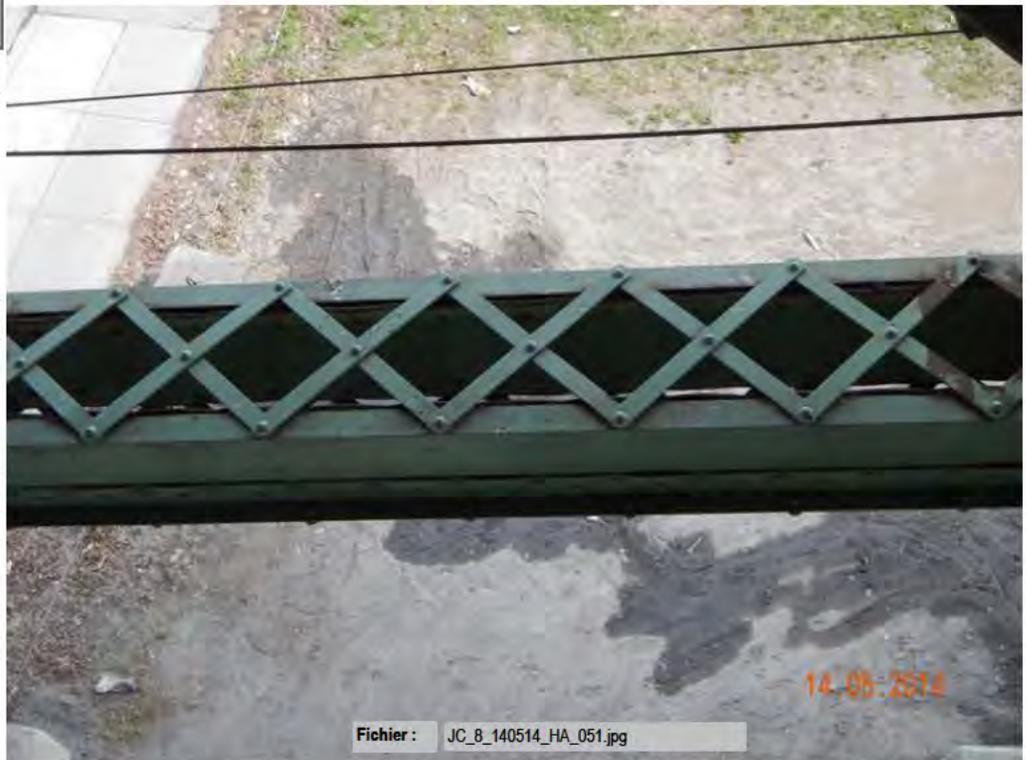
Déformation par corrosion moyenne à très importante des plaques d'âme, des cornières et des étréssillons de la corde 1-2 pouvant réduire de façon importante sa capacité.

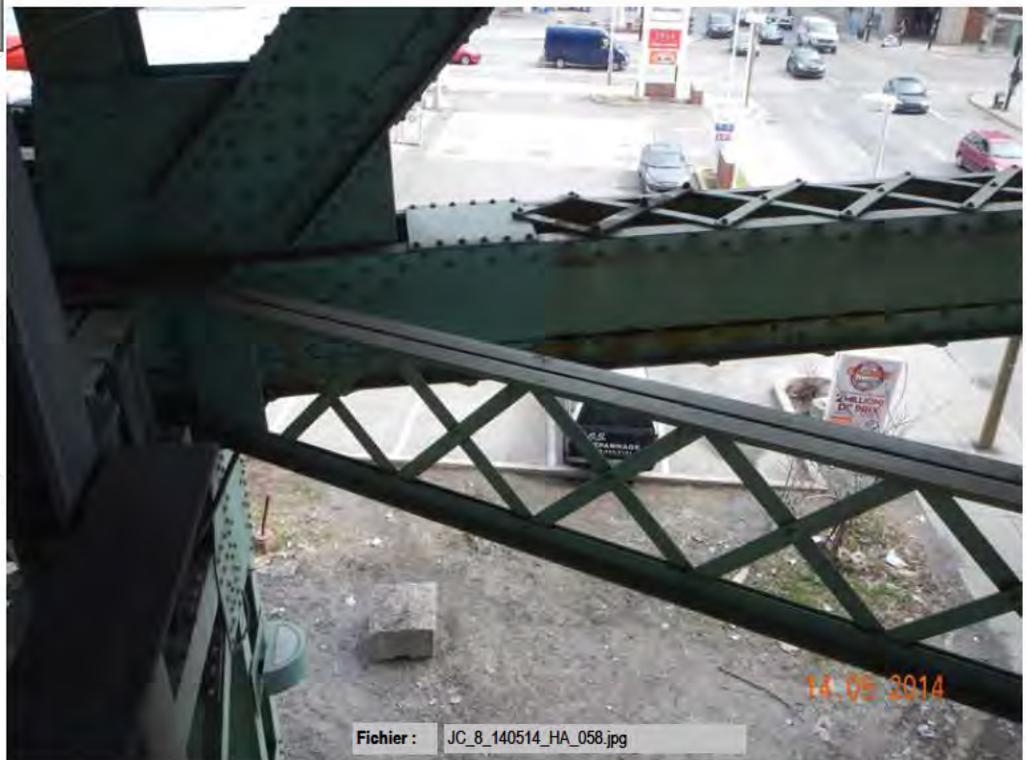
Déformation par corrosion moyenne à très importante des plaques d'âme, des cornières et des étréssillons de la corde 5-6 pouvant réduire de façon très importante sa capacité.

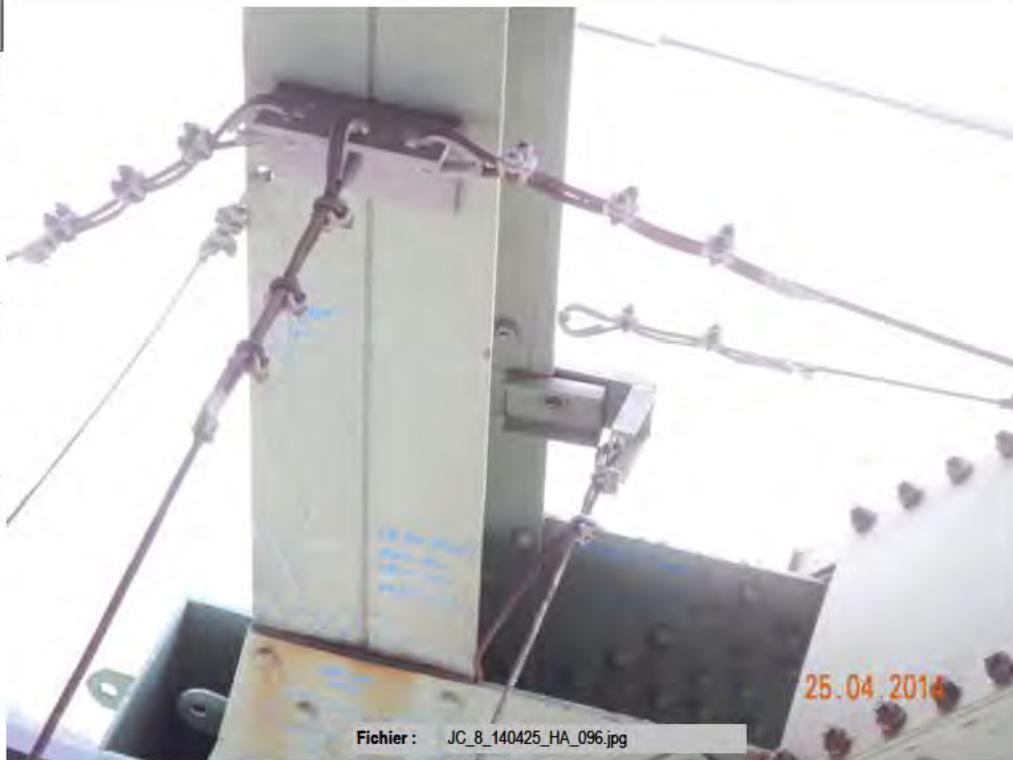
Perte de matériaux de 3-7mm sur les semelles et déformation par corrosion moyenne à importante du montant 6 pouvant réduire de façon importante sa capacité.

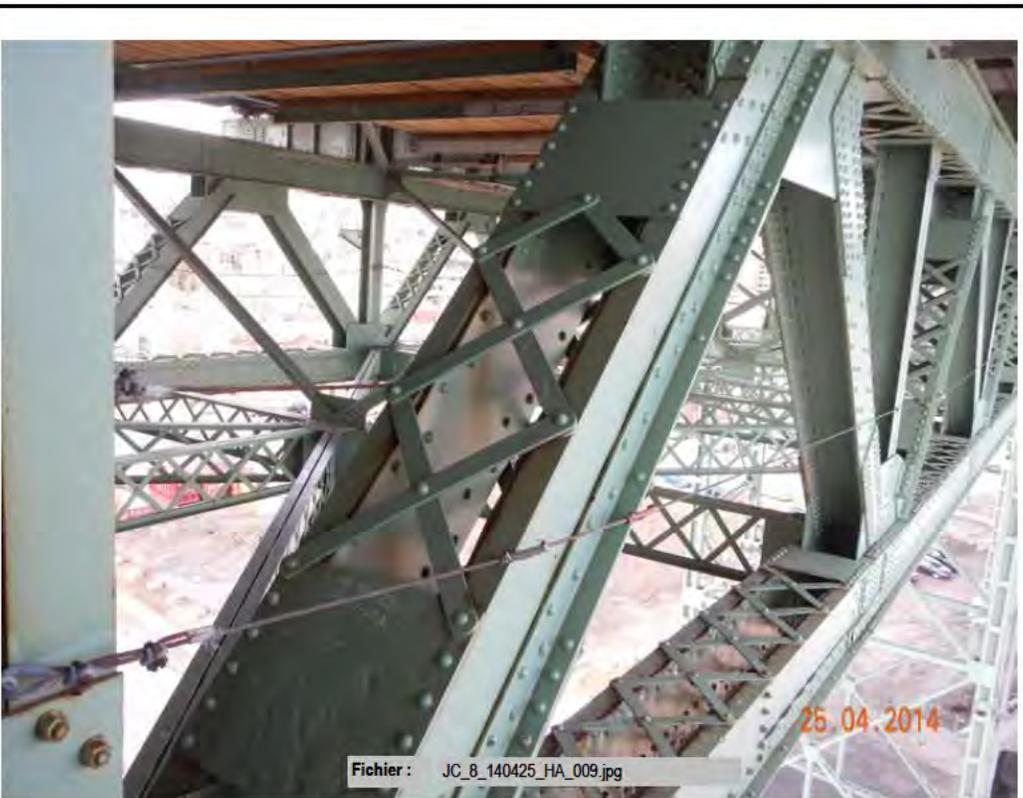
Déformation par corrosion et pertes de matériaux moyennes à importantes des plaques d'âme, des cornières et des étrépillons de la diagonale 1 (N) pouvant réduire de façon importante sa capacité.

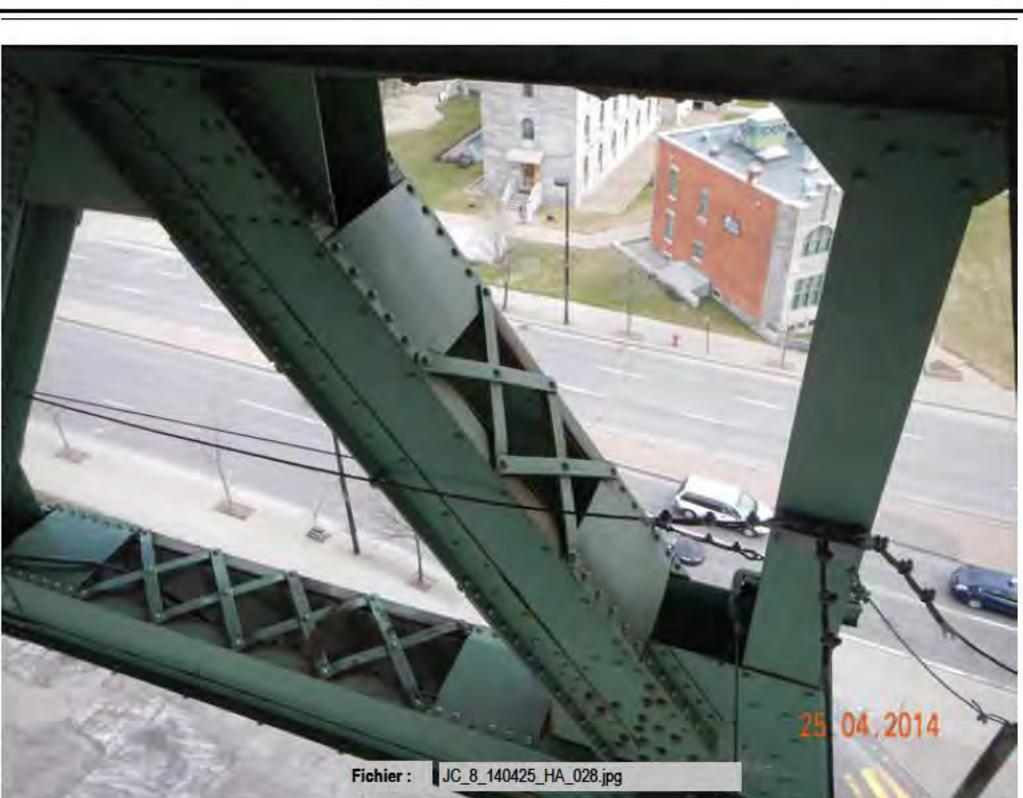
Déformations par corrosion et pertes de matériaux moyennes à très importantes des plaques d'âme, des cornières et des étrépillons des diagonales 2 (N) et 7 (S) pouvant réduire de façon importante leur capacité.

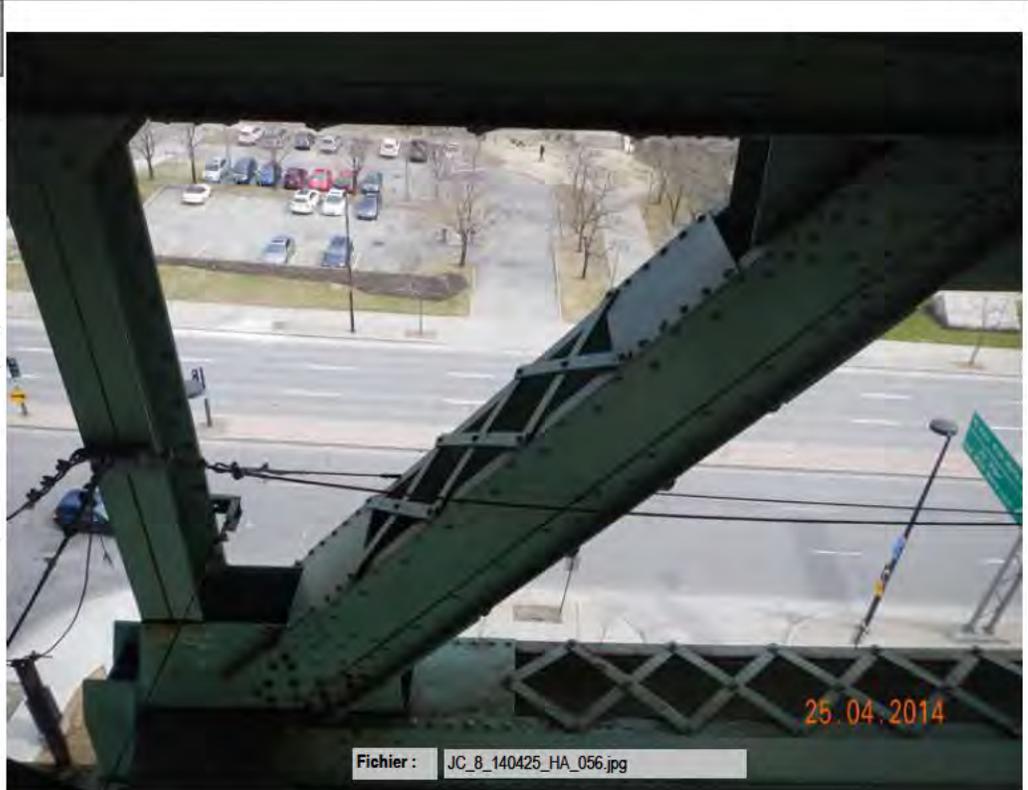
Déformation par corrosion moyenne à très importante des plaques d'âme, des cornières et des étrésoillons de la diagonale 6 (S) pouvant réduire de façon très importante sa capacité.

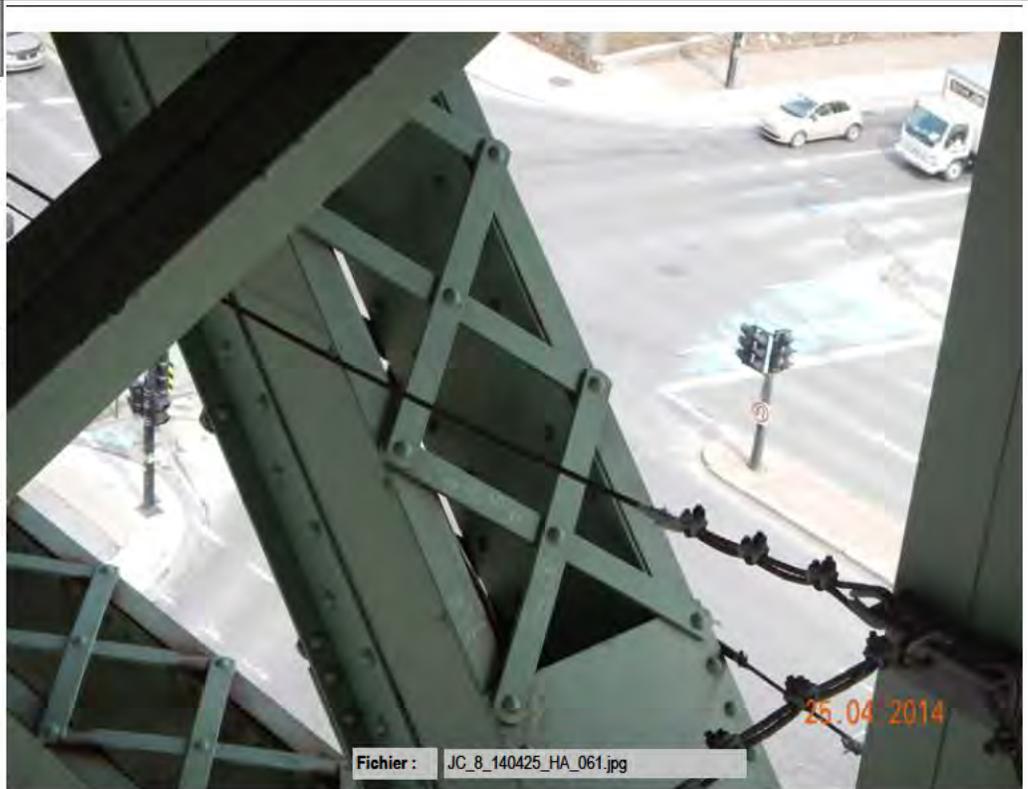
Déformation par corrosion moyenne à importante (jusqu'à 20mm) des plaques d'âme.

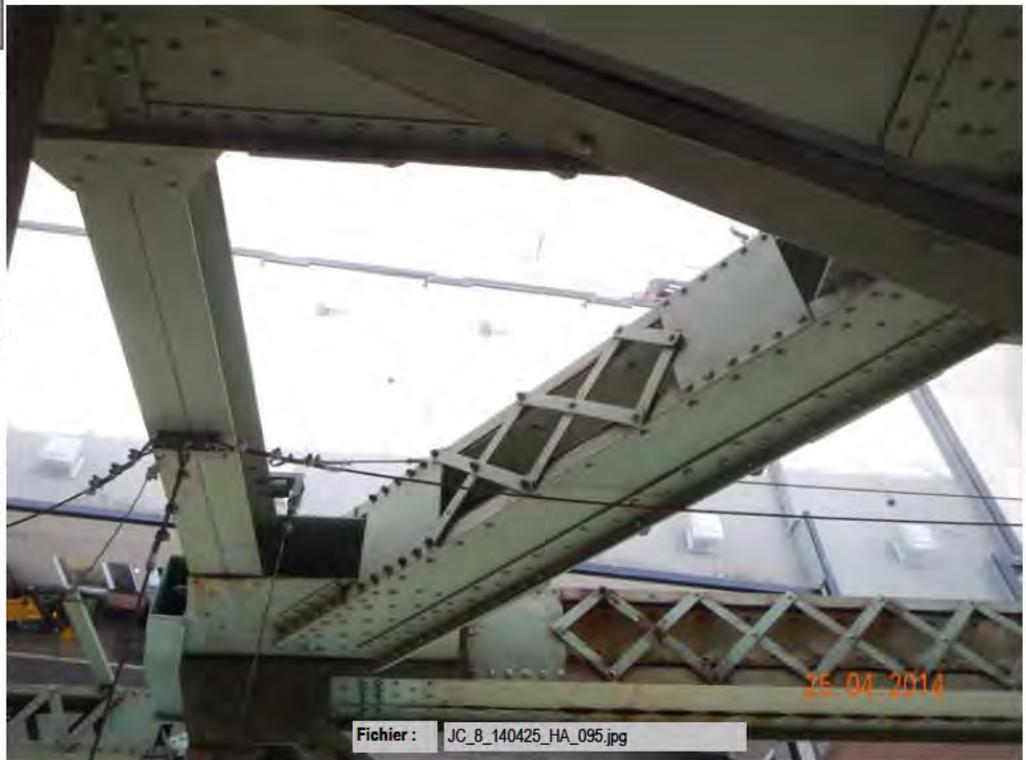
Déformation par corrosion moyenne à importante (jusqu'à 15mm) des plaques d'âme et des cornières des diagonales 1 (N) et 6 (S) pouvant réduire de façon appréciable leur capacité.

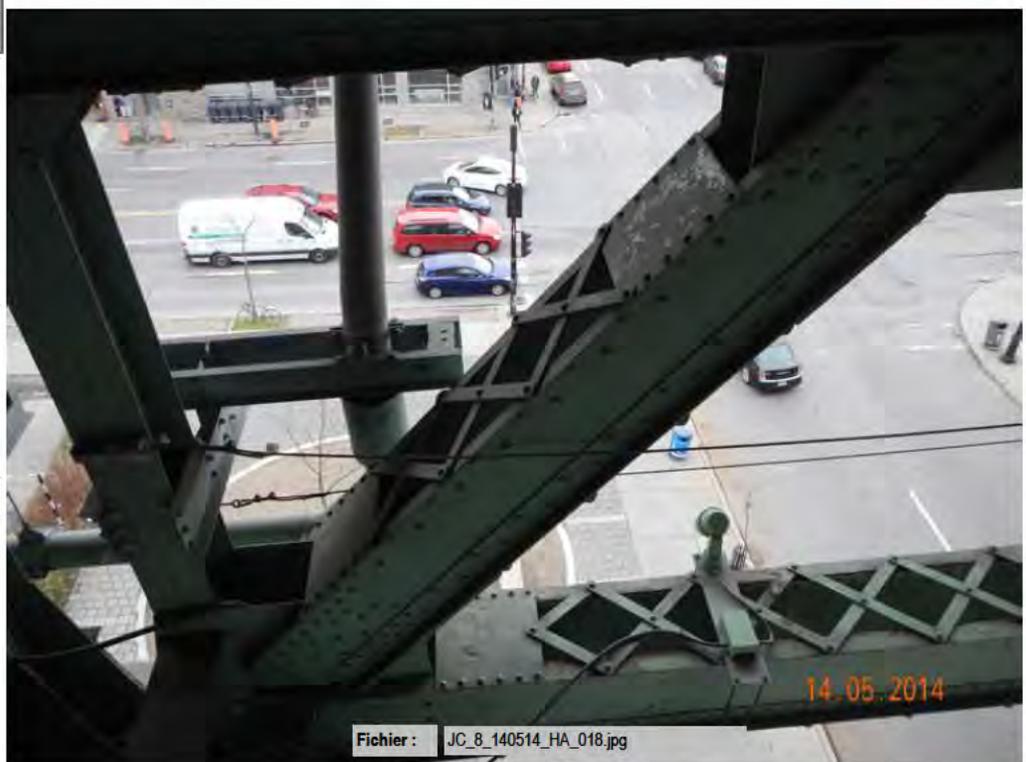
Déformation par corrosion moyenne à très importante des plaques d'âmes, des cornières et des étrépillons à quelques endroits.

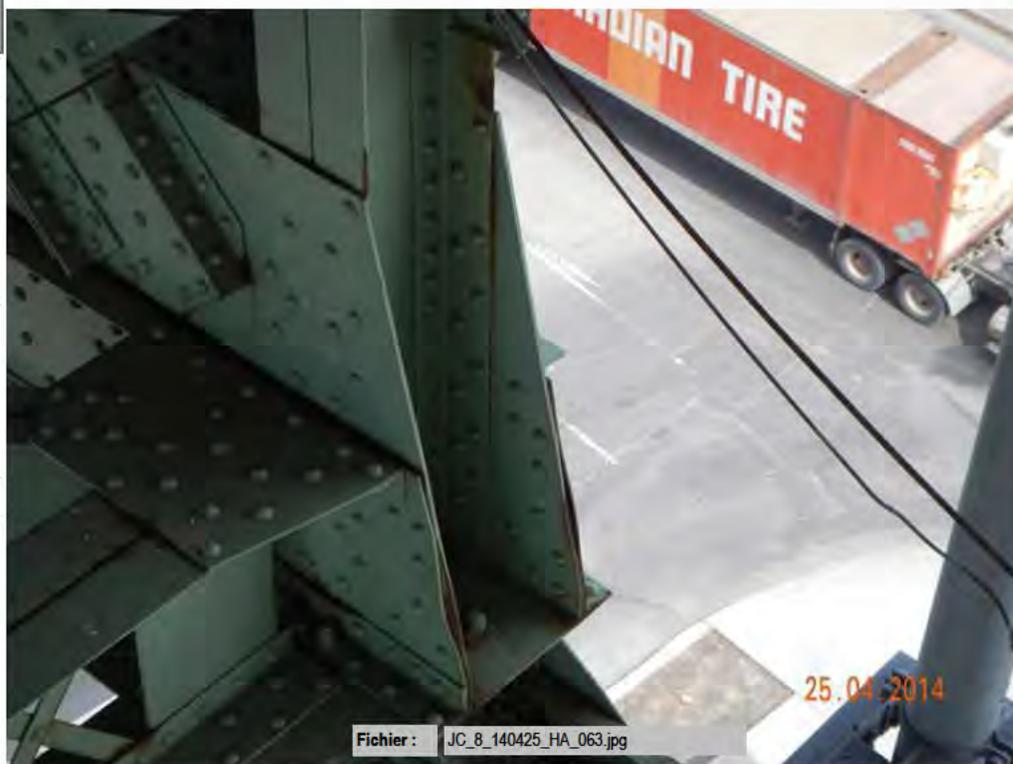
Déformation par corrosion de 20 à 27mm de l'assemblage 2 pouvant réduire de façon très importante sa capacité.

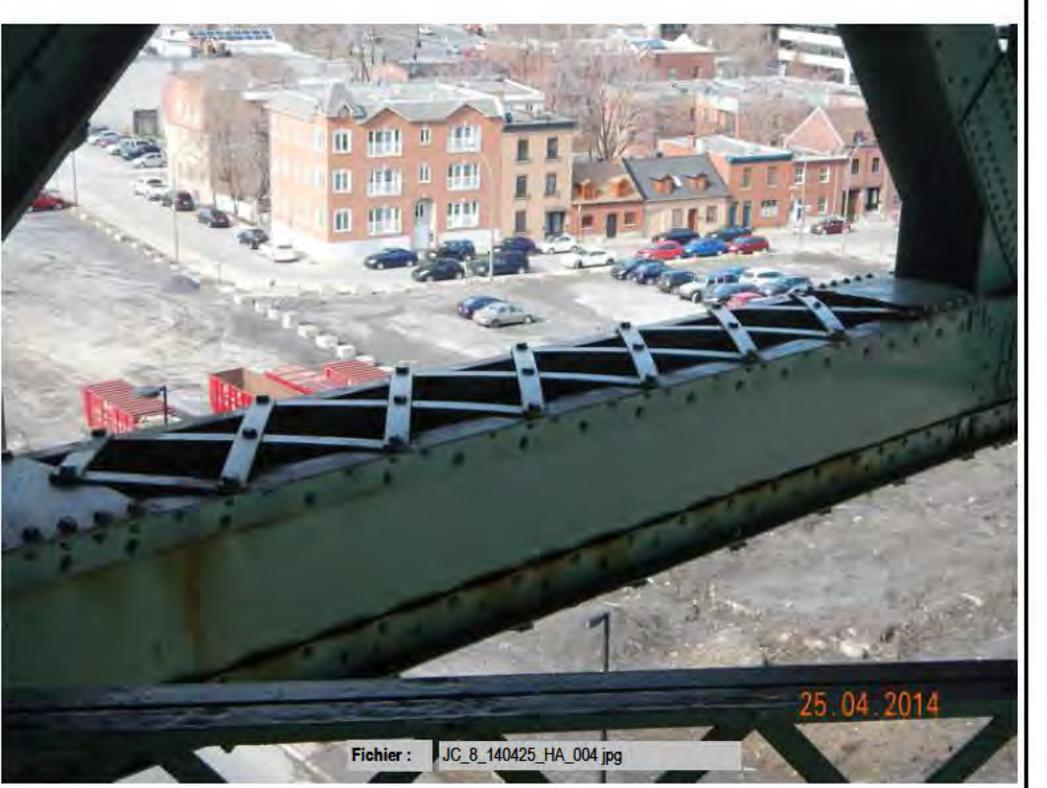
Déformation par corrosion très importante (jusqu'à 35mm) des plaques d'âme, des cornières et des étrésoillons des cordes 1-2 et 5-6 pouvant réduire de façon importante leur capacité.

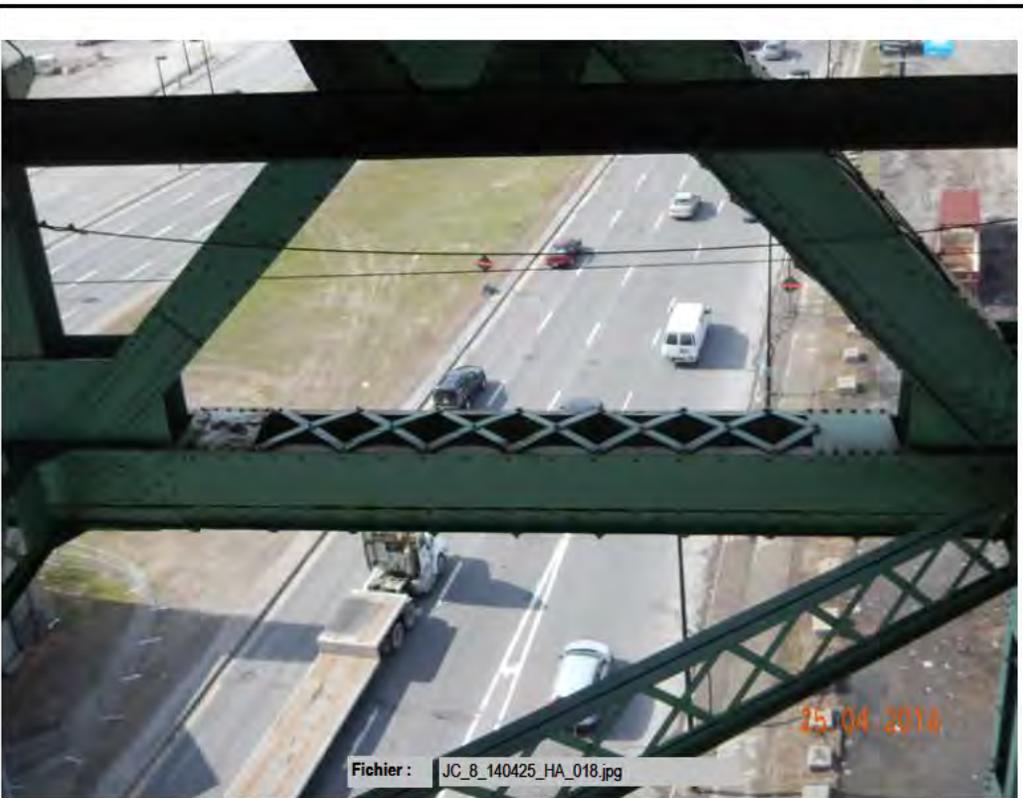
Déformation par corrosion très importante (jusqu'à 35mm) des plaques d'âme, des cornières et des étrésoillons des cordes 1-2 et 5-6 pouvant réduire de façon importante leur capacité.

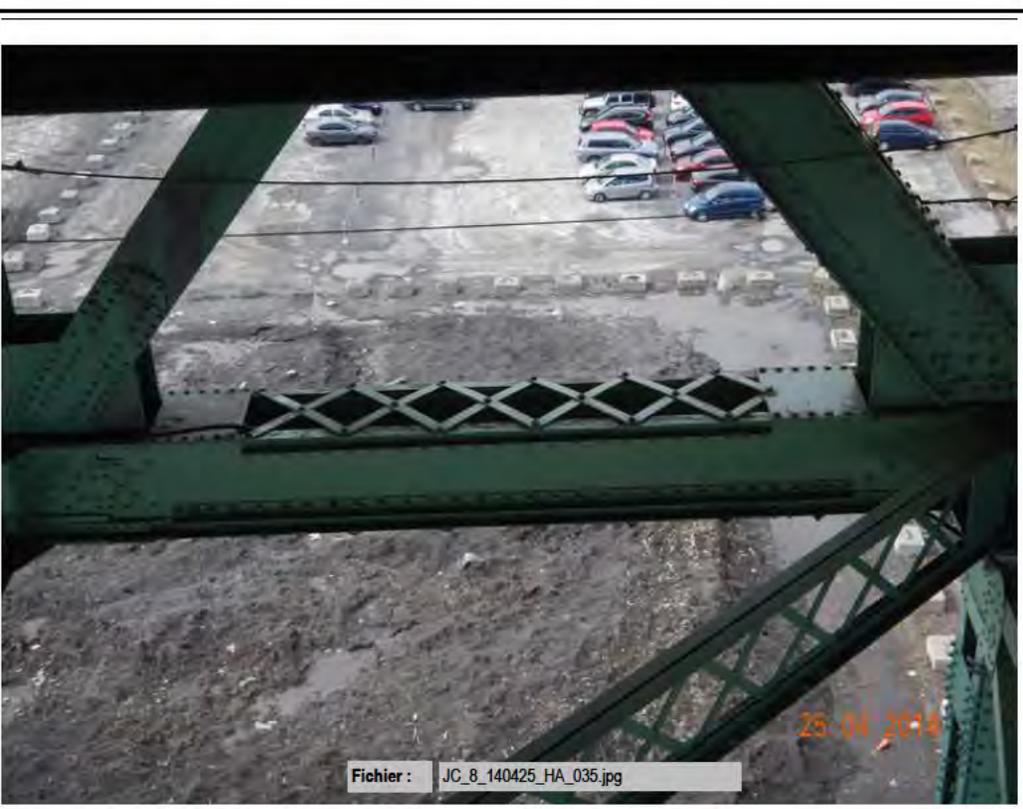
Déformation par corrosion moyenne à importante à plusieurs endroits des plaques d'âme, des cornières et des étrésoillons.

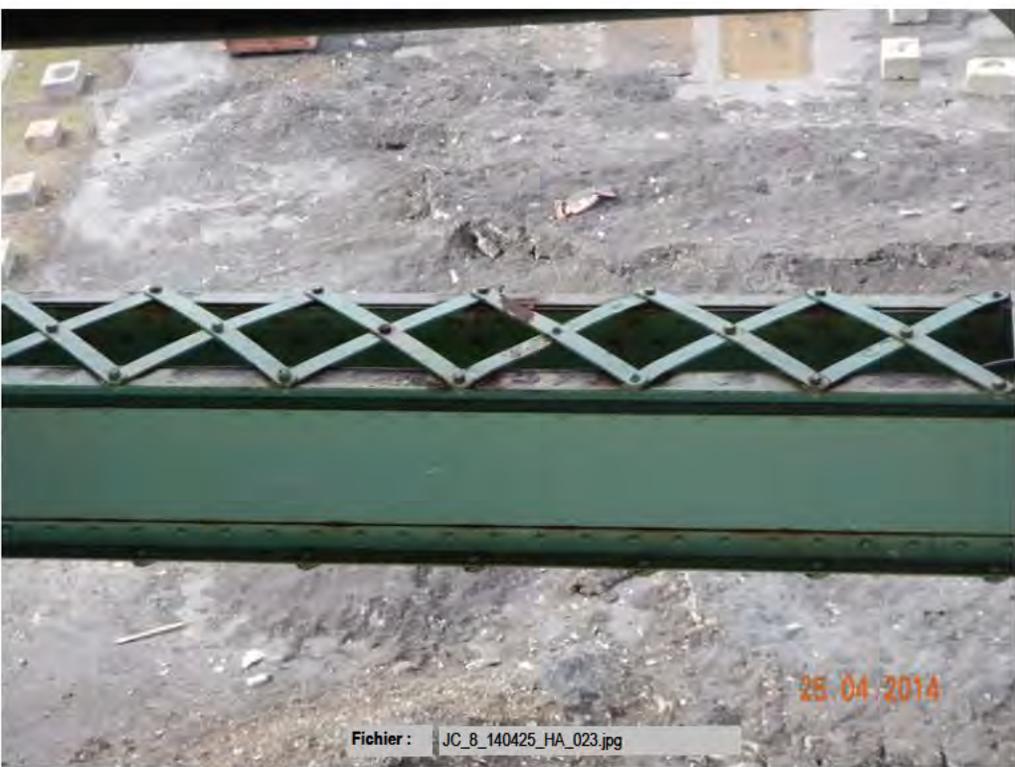
Déformation par corrosion moyenne à importante à plusieurs endroits des plaques d'âme, des cornières et des étrépillons.

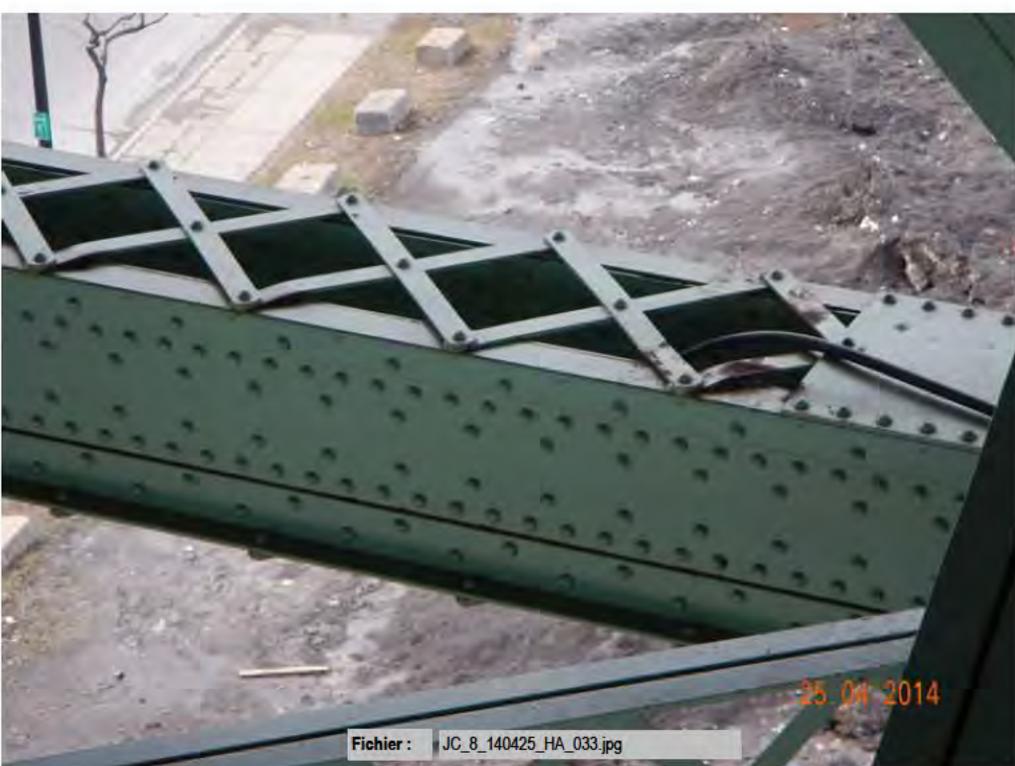
Déformation par corrosion moyenne à importante à plusieurs endroits des plaques d'âme, des cornières et des étrépillons.
