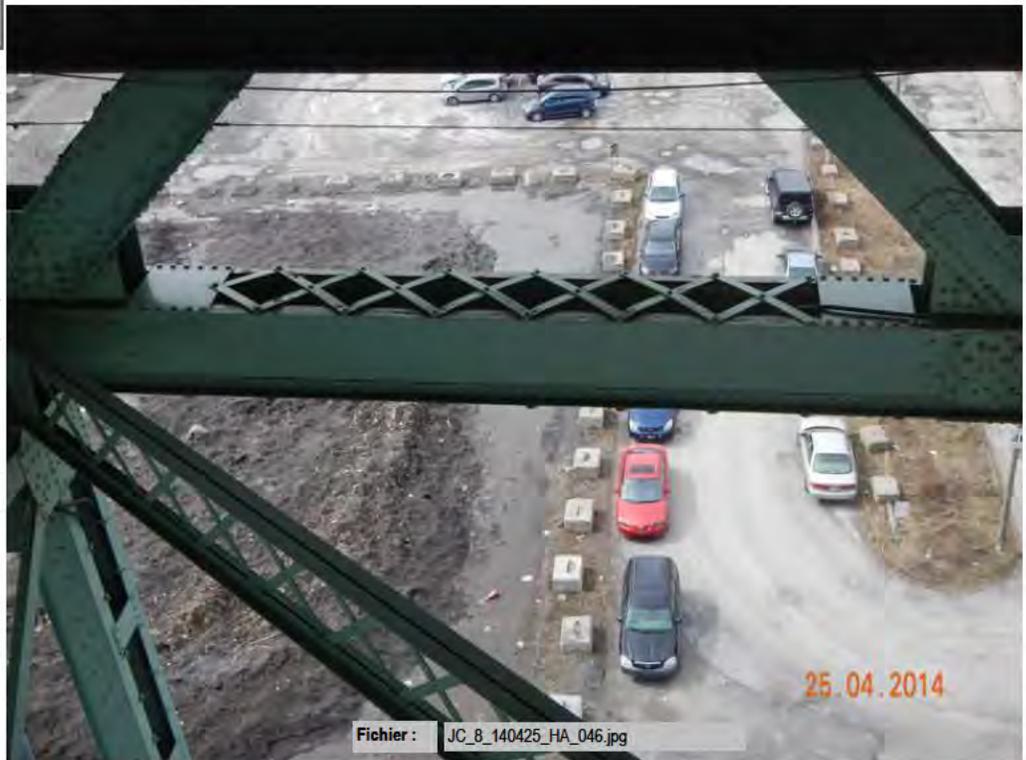
Déformation par corrosion moyenne à très importante (jusqu'à 20mm) des cordes 2-3, 3-4, 4-5 et 5-6 à plusieurs endroits des plaques d'âme, des cornières et des étrésoillons pouvant réduire de façon appréciable leur capacité.

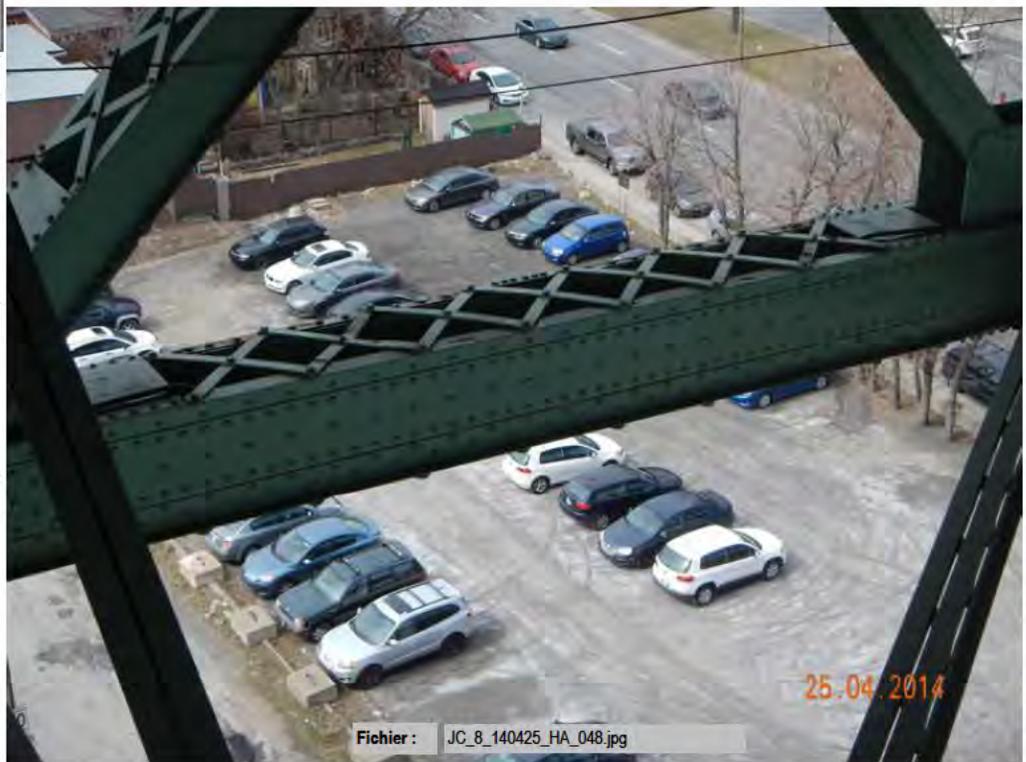
Déformation par corrosion moyenne à très importante (jusqu'à 20mm) des cordes 2-3, 3-4, 4-5 et 5-6 à plusieurs endroits des plaques d'âme, des cornières et des étrésoillons pouvant réduire de façon appréciable leur capacité.

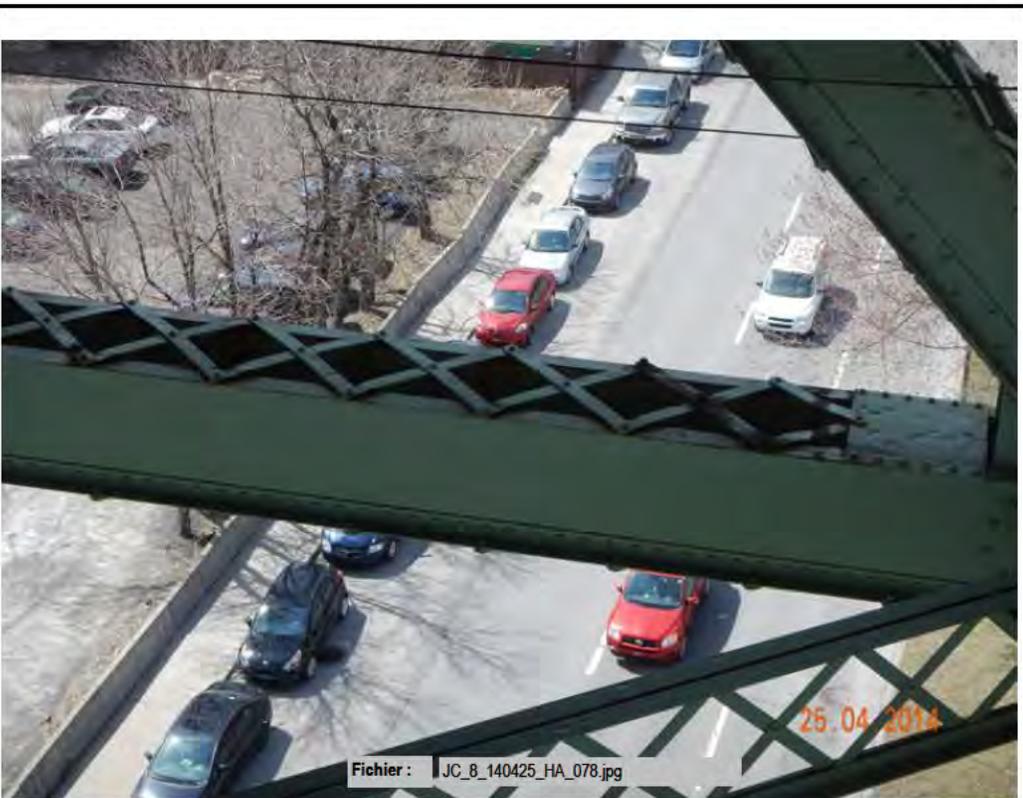
Corrosion moyenne à importante à quelques endroits.

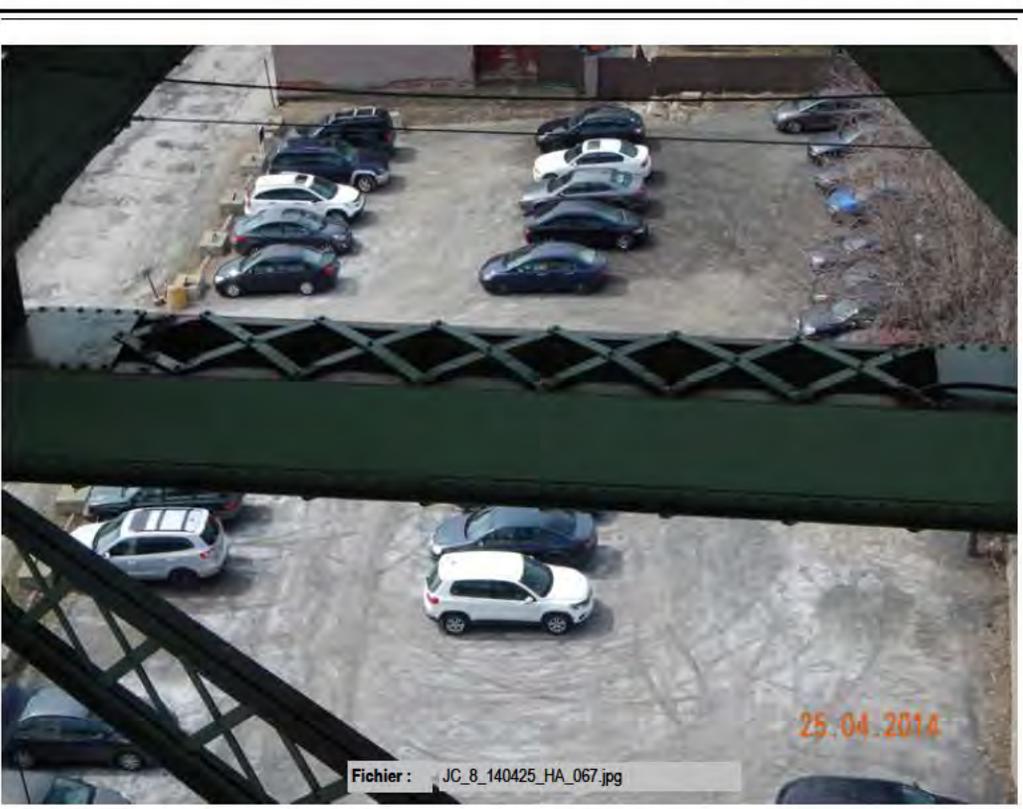
Déformation par corrosion moyenne à très importante (jusqu'à 20mm) des cordes 2-3 et 3-4 à plusieurs endroits des plaques d'âme, des cornières et des étrépillons pouvant réduire de façon importante leur capacité.

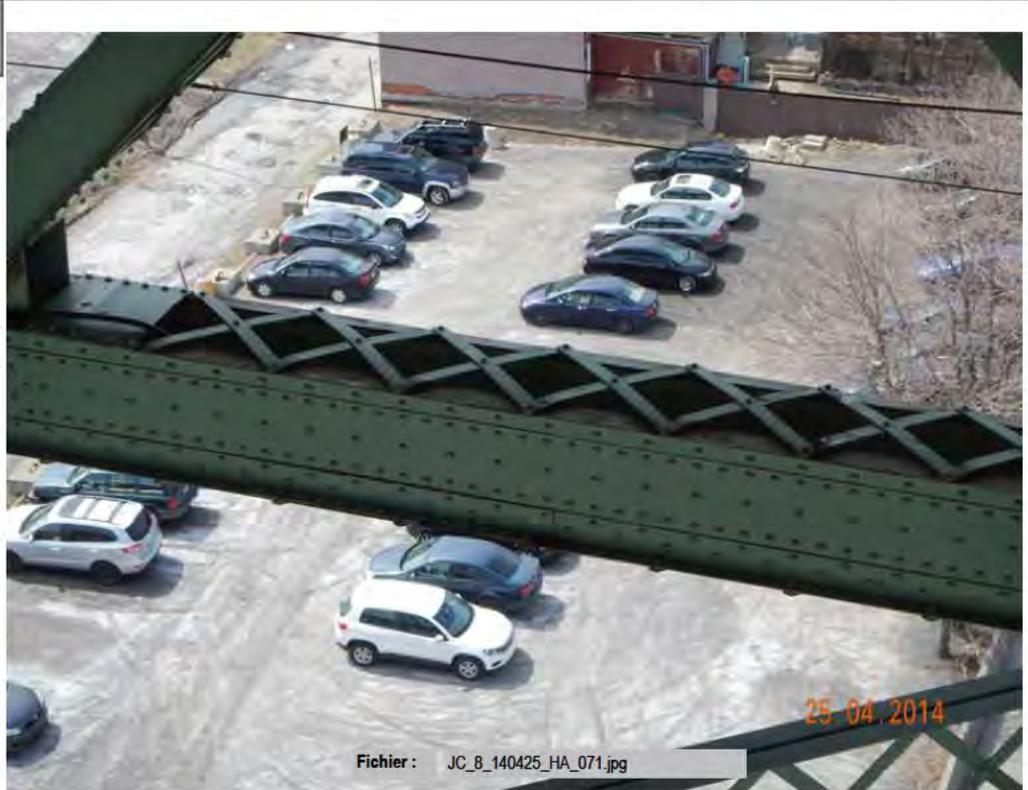
Déformation par corrosion moyenne à très importante (jusqu'à 20mm) des cordes 2-3 et 3-4 à plusieurs endroits des plaques d'âme, des cornières et des étrépillons pouvant réduire de façon importante leur capacité.

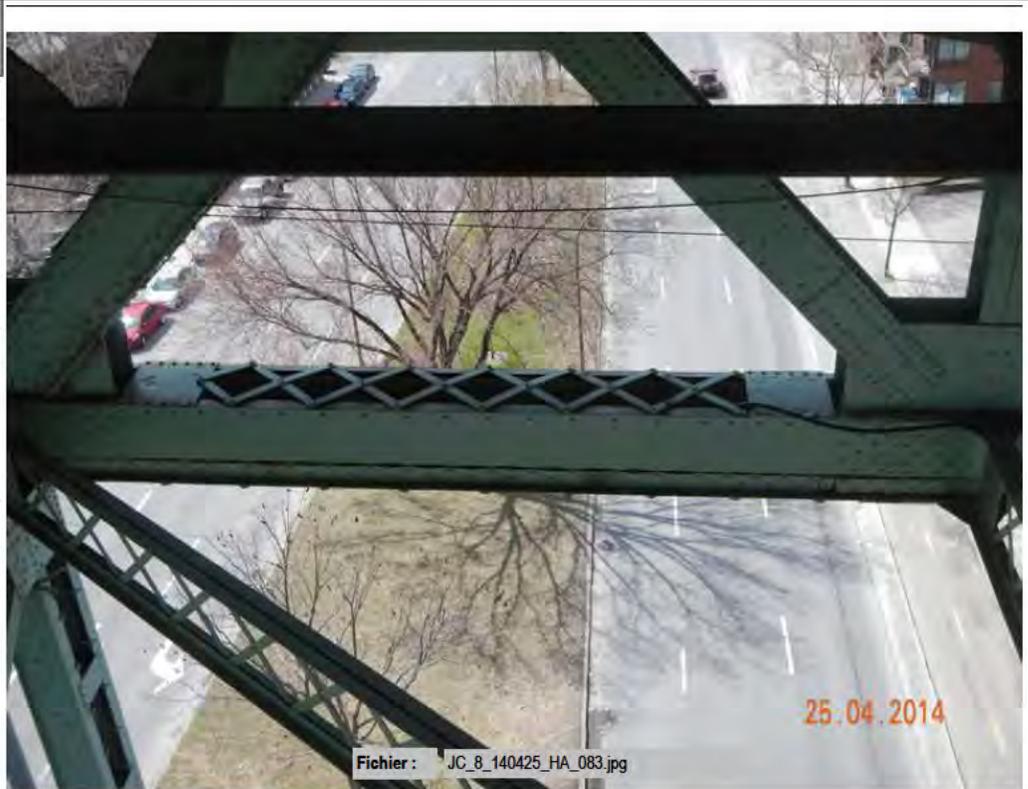
Déformation par corrosion moyenne à très importante (jusqu'à 27mm) et perforation de 15mm de la semelle supérieure de la corde 1-2 des plaques d'âme, des cornières et des étrépillons pouvant réduire de façon importante sa capacité.

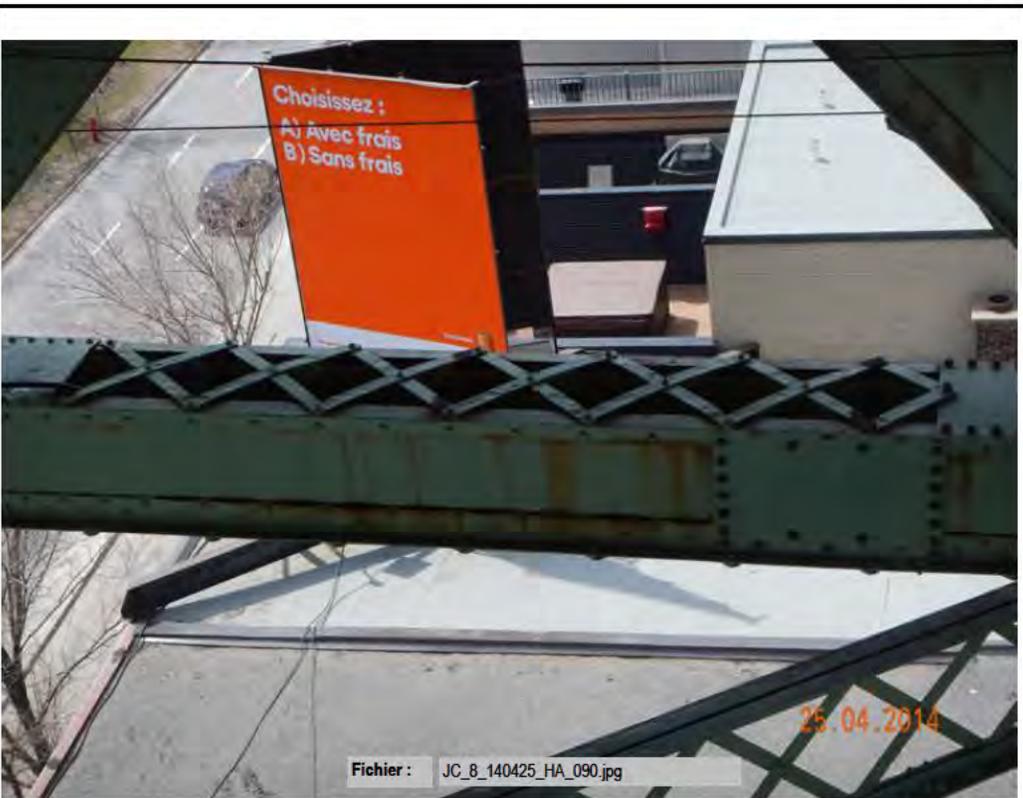
Déformation par corrosion moyenne à très importante et perforations à plusieurs endroits de la corde 5-6 des plaques d'âme, des cornières et des étréssillons pouvant réduire de façon très importante sa capacité.

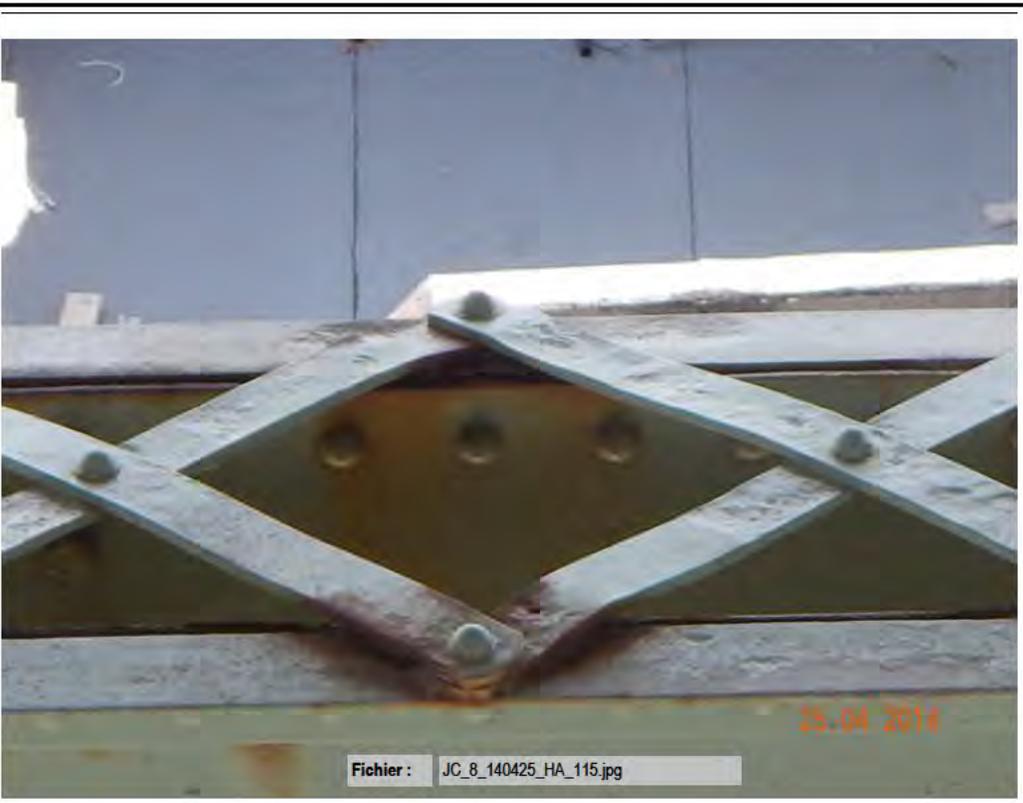
Déformation par corrosion moyenne à importante des plaques d'âme, des cornières et des étréssillons des cordes 3-4 et 5-6 pouvant réduire de façon appréciable leur capacité.

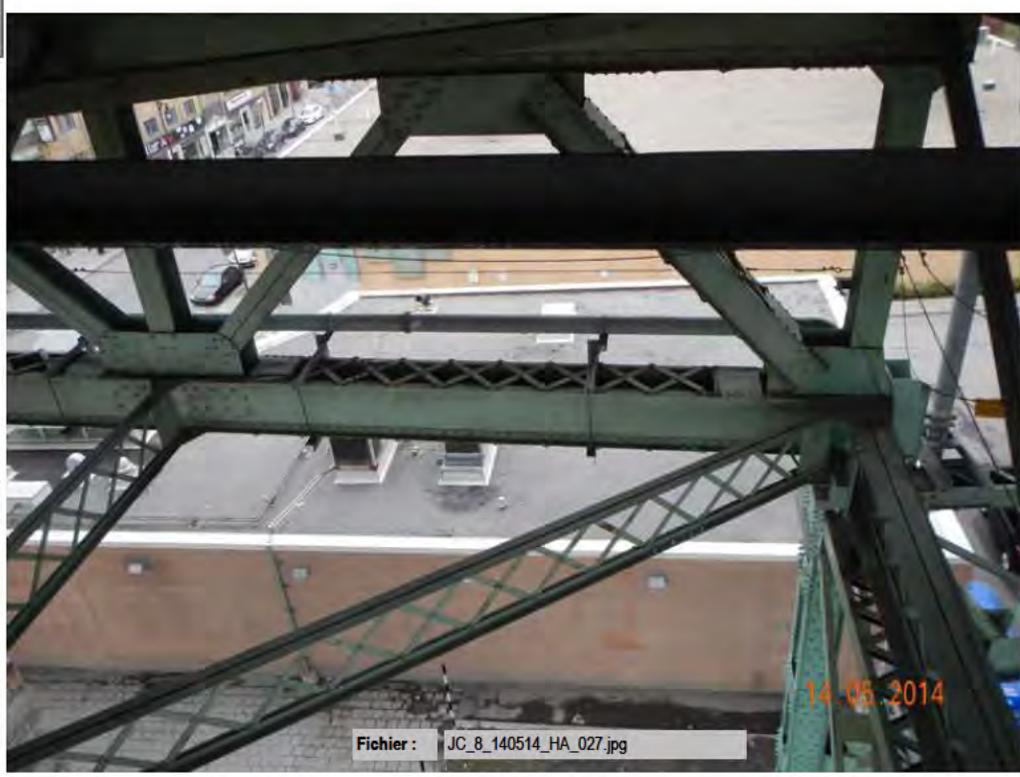
Corrosion moyenne à importante à quelques endroits.

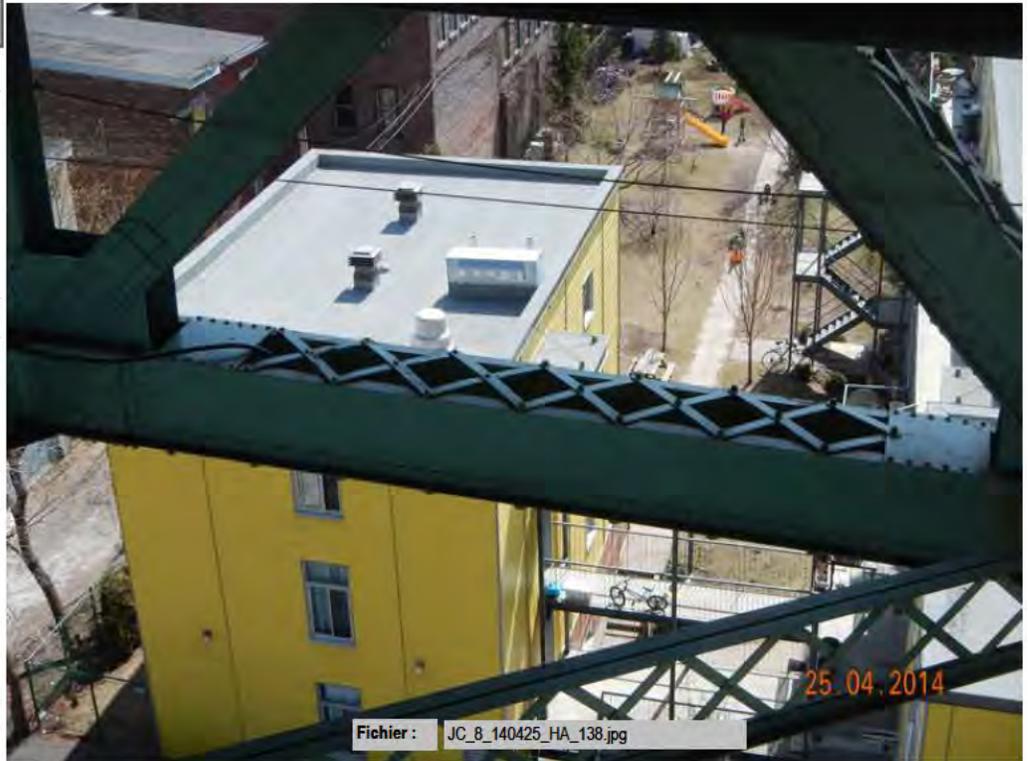
Déformation par corrosion moyenne à très importante des plaques d'âme, des cornières et des étréssillons.

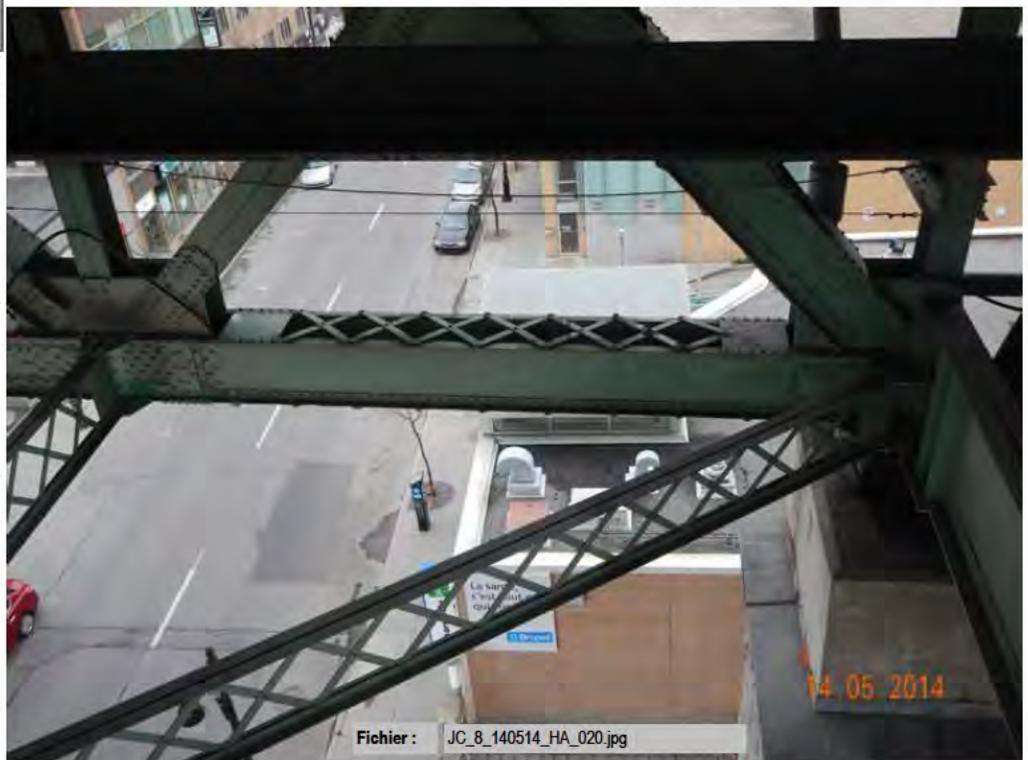
Déformation par corrosion moyenne à très importante des plaques d'âme, des cornières et des étréssillons.

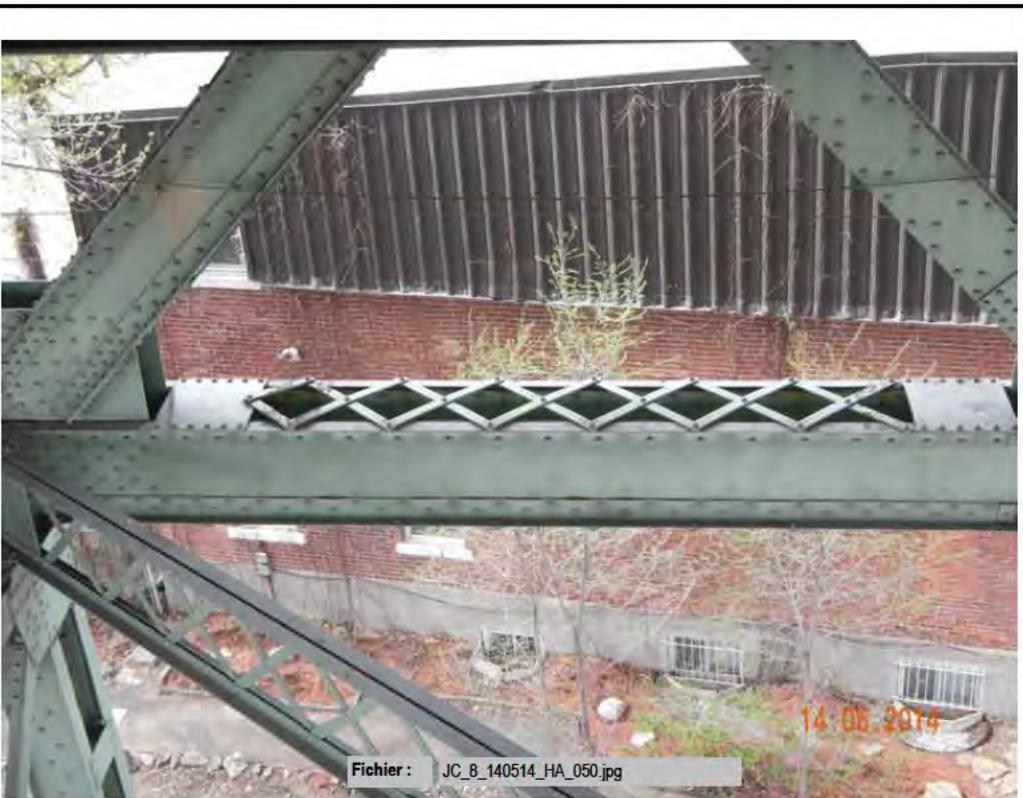
Déformation par corrosion moyenne à très importante (jusqu'à 35mm) des plaques d'âme, des cornières et des étrésoillons de la corde 1-2 pouvant réduire de façon importante sa capacité.

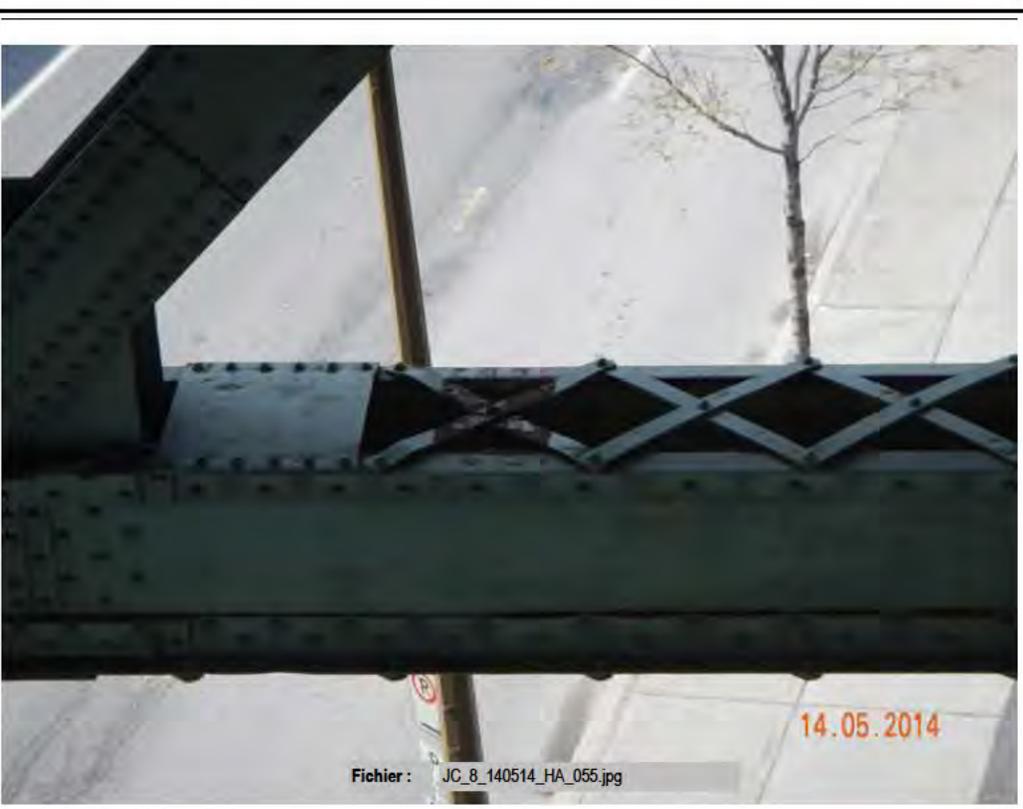
Déformation par corrosion moyenne à très importante (jusqu'à 45mm) des plaques d'âme, des cornières et des étrésoillons de la corde 5-6 pouvant réduire de façon très importante sa capacité.

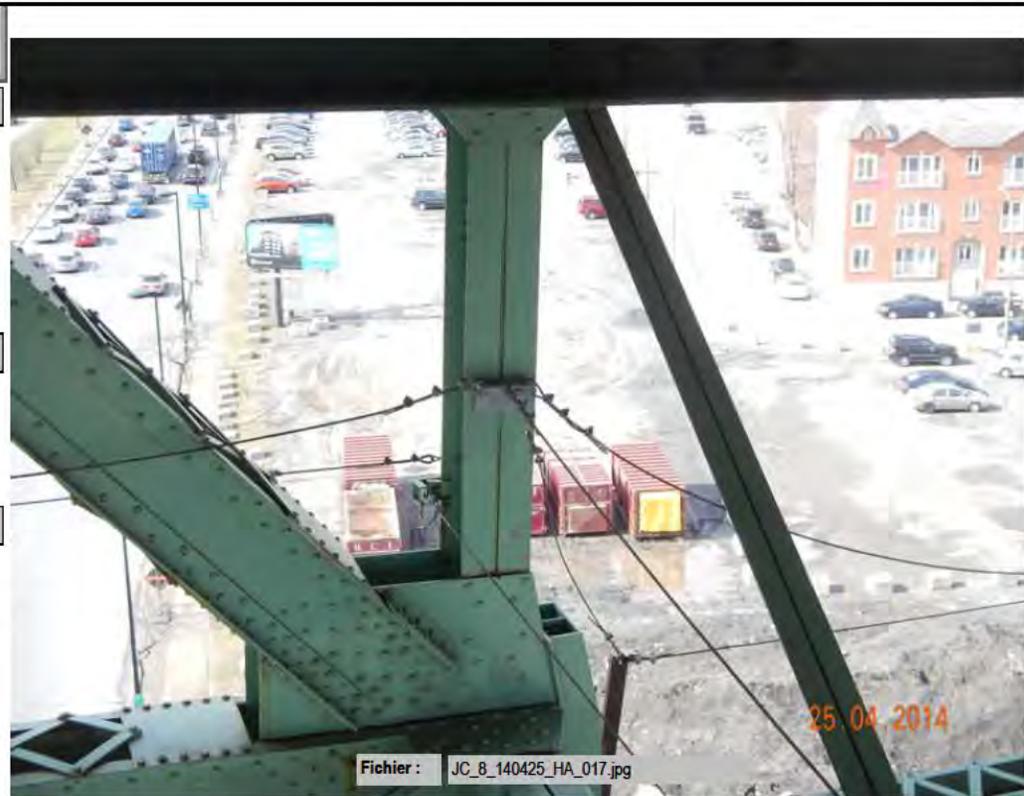
Déformation par corrosion importante des semelles du montant 6 pouvant réduire de façon très importante sa capacité.
