FICHE D'INSPECTION DES PORTIQUES EN BÉTON

Travée : 56-57 Poutre : D Section : 9 Type : Poutre longitudinale int. en b?ton  
Date : mai 2014 Inspection par : SD, CG, VD, HA Échelle : 1" = 5'

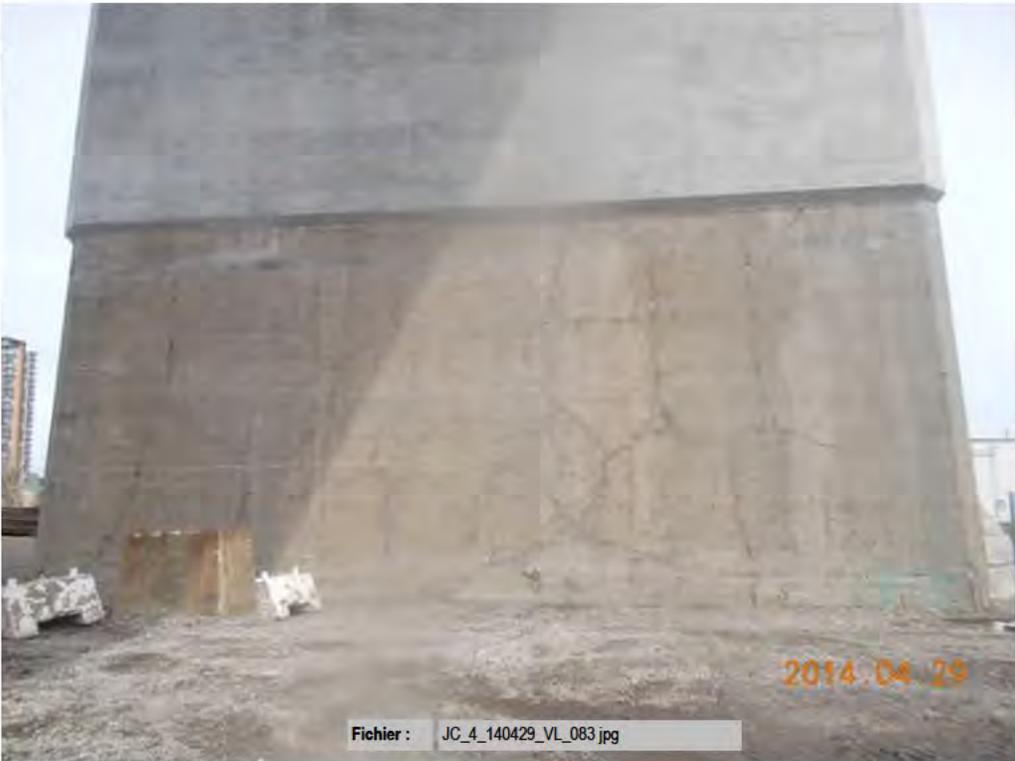
<b>Photo no.:</b> JC_4_140429_VL_083

<b>Identification</b>	
<b>Élément / Description:</b> Piles	
<b>Sous-élément / type :</b> Piles	
<b>Localisation</b>	
<b>Travée / axe :</b> Axe 11	
<b>Localisation :</b> Face Nord	
<b>Remarques / Observations</b>	
Fissures polygonales moyennes sur 3% des surfaces.	
<b>Recomm. no :</b>	
<b>Fichier :</b> JC_4_140429_VL_083.jpg

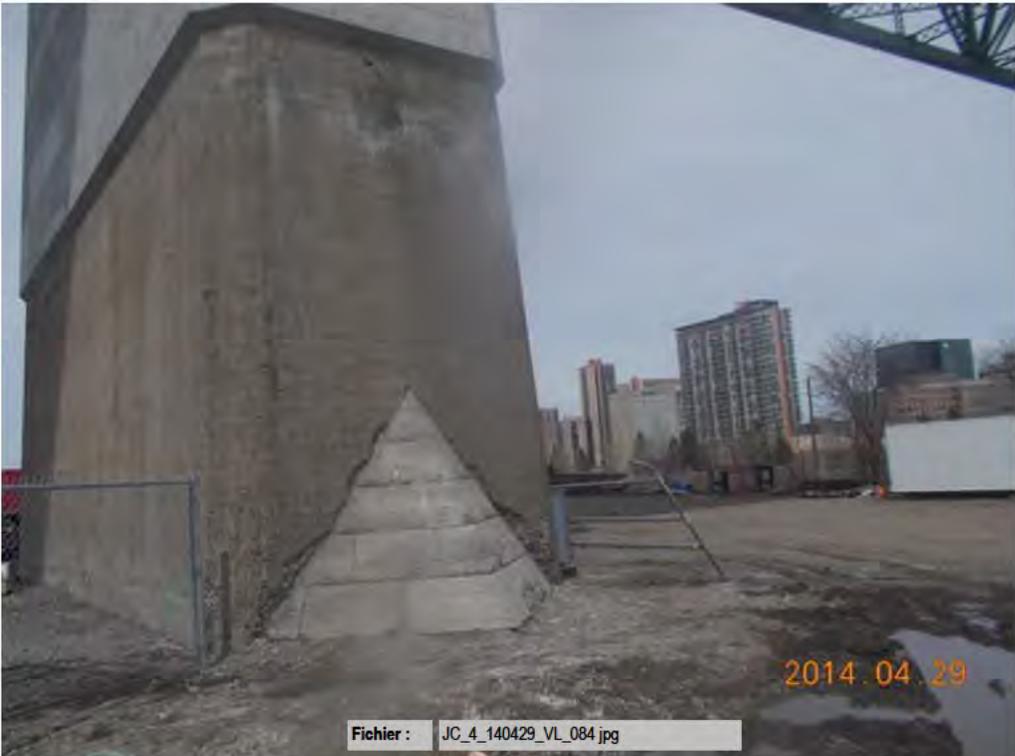
<b>Photo no.:</b> JC_4_140429_VL_084

<b>Identification</b>	
<b>Élément / Description:</b> Piles	
<b>Sous-élément / type :</b> Piles	
<b>Localisation</b>	
<b>Travée / axe :</b> Axe 11	
<b>Localisation :</b> Face Amont	
<b>Remarques / Observations</b>	
Délaminations et éclatements localisés et pertes de mortier très important à l'avant-bec.	
<b>Recomm. no :</b> 10213	
<b>Fichier :</b> JC_4_140429_VL_084.jpg

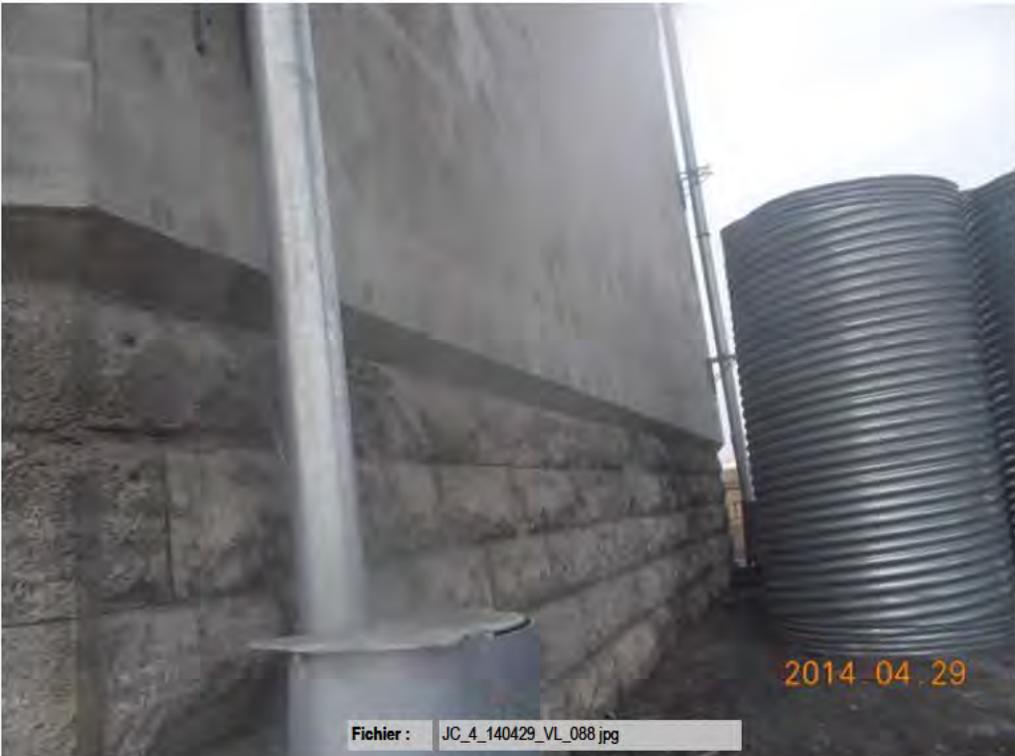
<b>Photo no.:</b> JC_4_140429_VL_088

<b>Identification</b>	
<b>Élément / Description:</b> Piles	
<b>Sous-élément / type :</b> Piles -	
<b>Localisation</b>	
<b>Travée / axe :</b> Axe 12	
<b>Localisation :</b> Face Nord	
<b>Remarques / Observations</b>	
Dégradation moyenne généralisée des pierres de maçonnerie.	
<b>Recomm. no :</b> 10213	
<b>Fichier :</b> JC_4_140429_VL_088.jpg

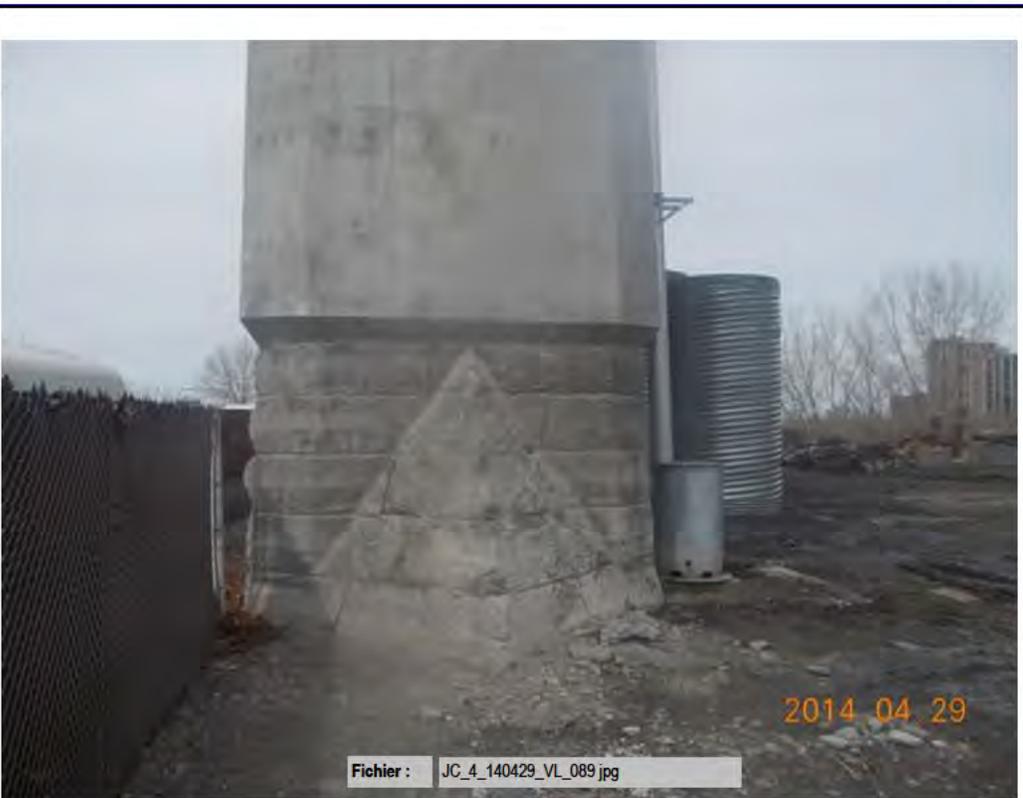
Photo no.:  
JC\_4\_140429\_VL\_089

Pertes de mortier très importantes et fissure dans la maçonnerie de l'avant-bec.

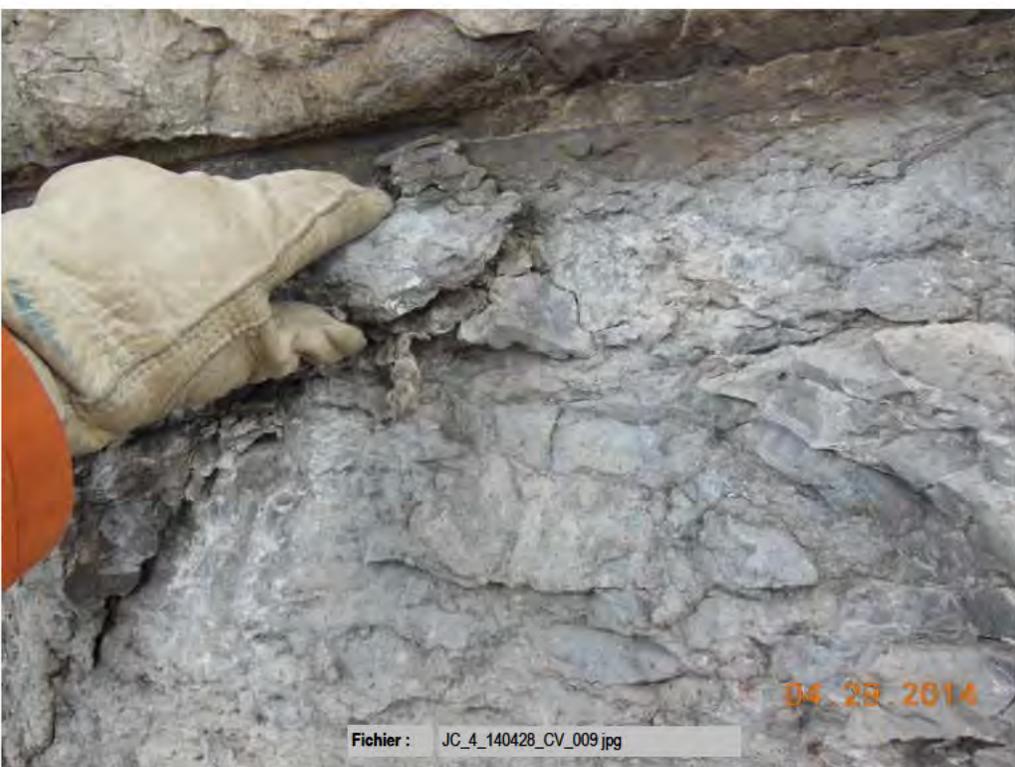
Dégradation moyenne à importante et fissures des pierres de maçonnerie.

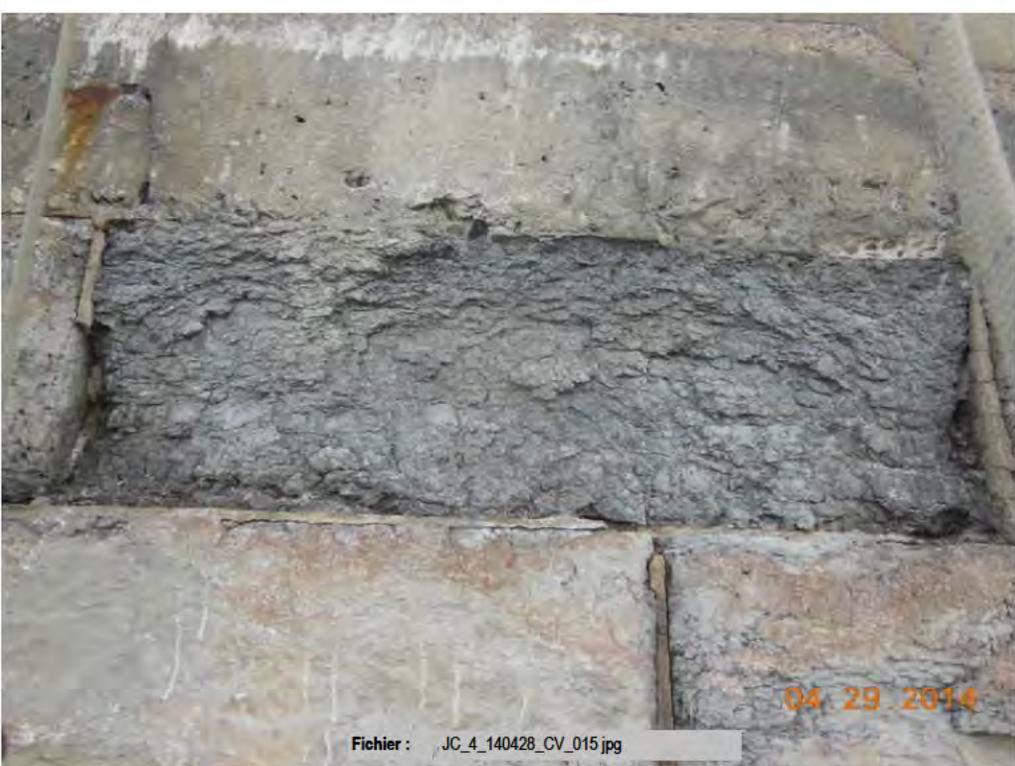
Dégradation moyenne à importante et fissures des pierres de maçonnerie.

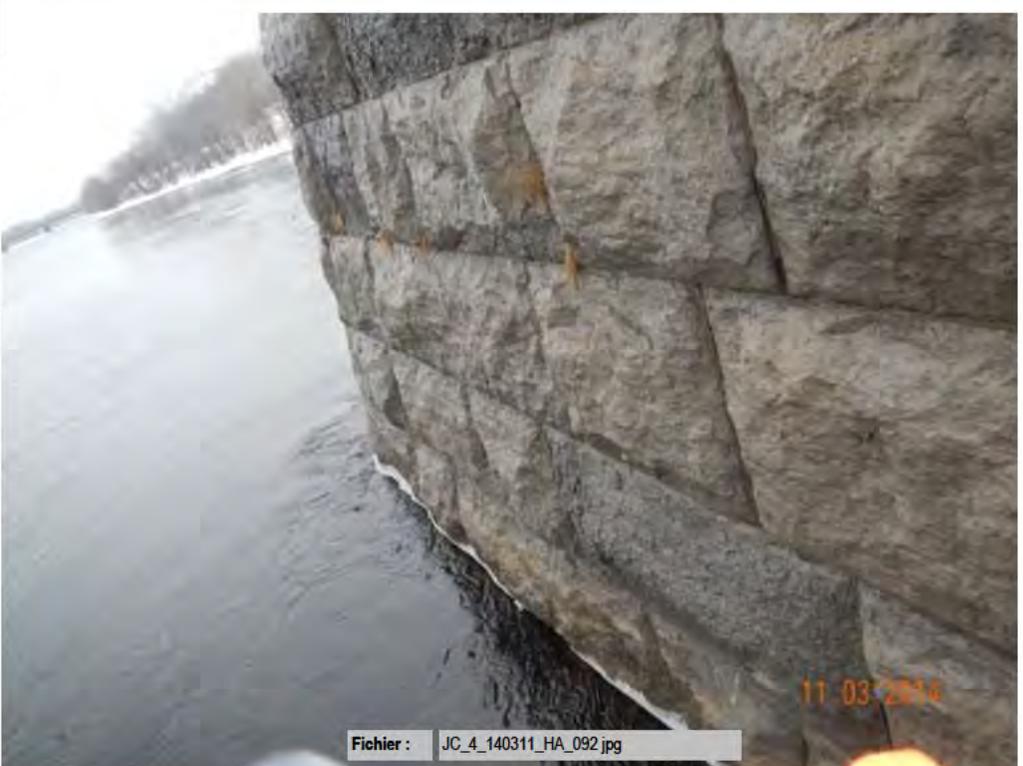
Dégradation moyenne à importante et fissures des pierres de maçonnerie.

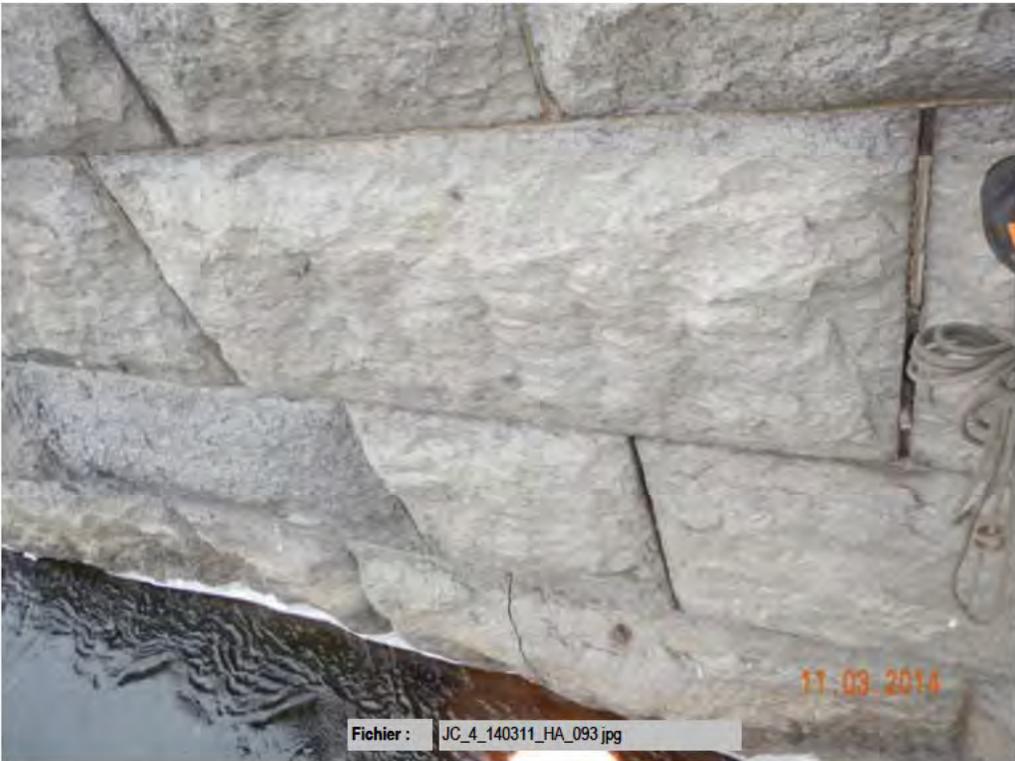
Dégradation moyenne à importante et fissures des pierres de maçonnerie.

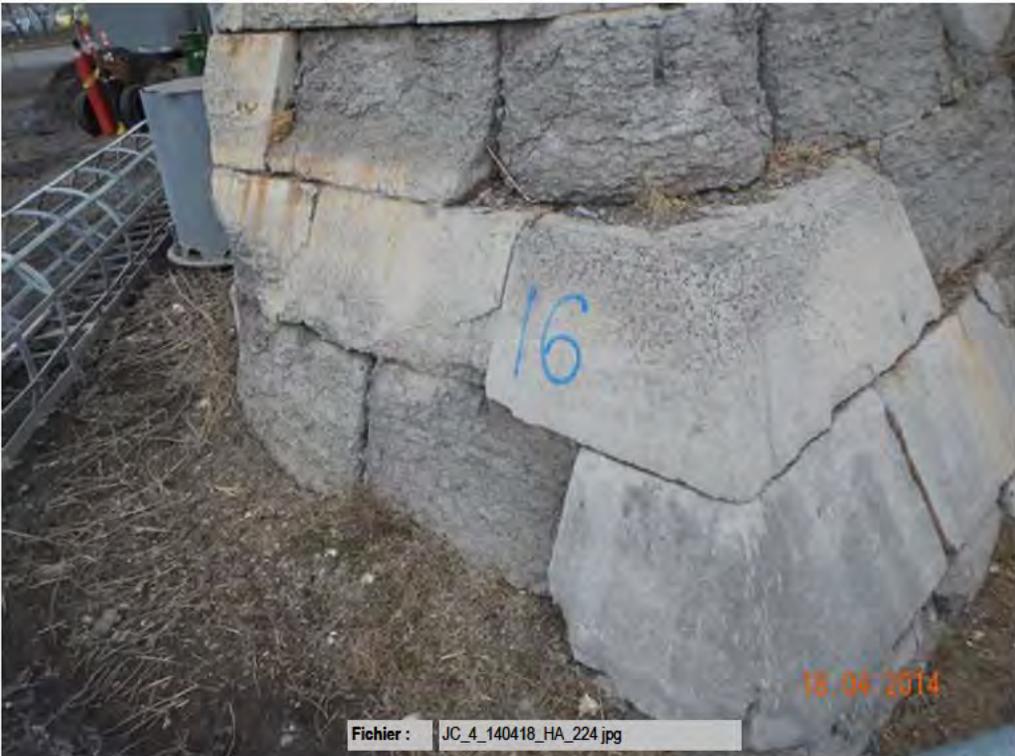
Dégradation moyenne à importante et fissuration de quelques pierres de maçonnerie.

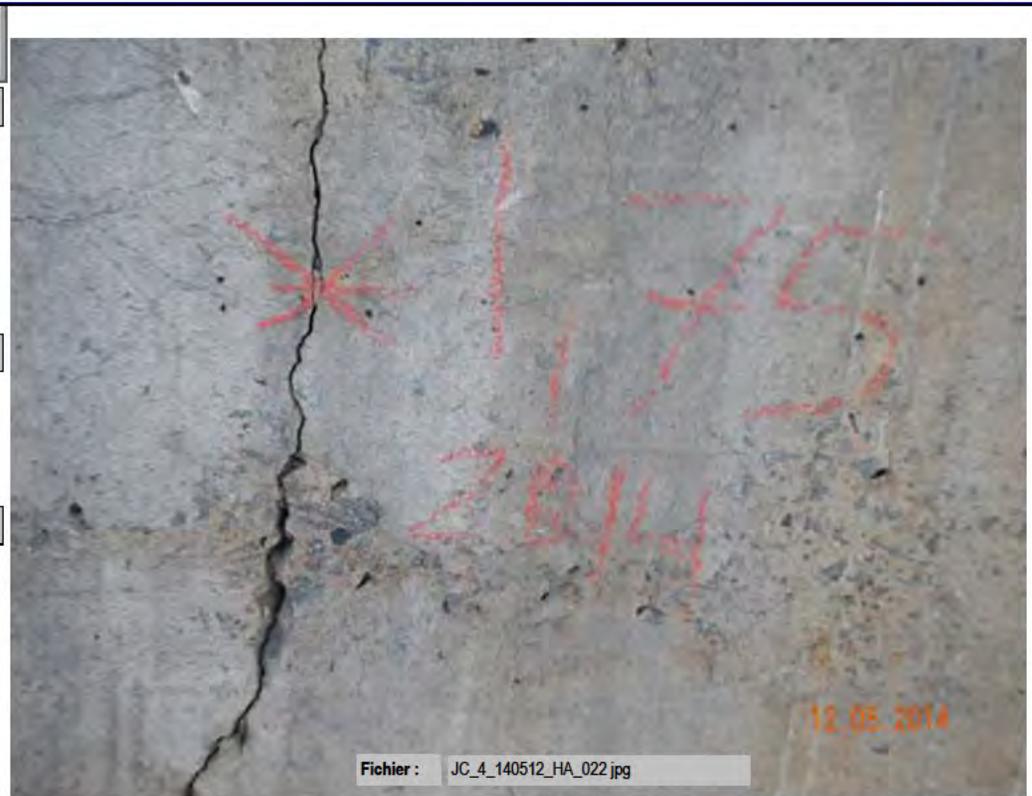
Photo no.:  
JC\_4\_140512\_HA\_022

Fissures verticales (jusqu'à 1.75mm)  
près de la corniche.

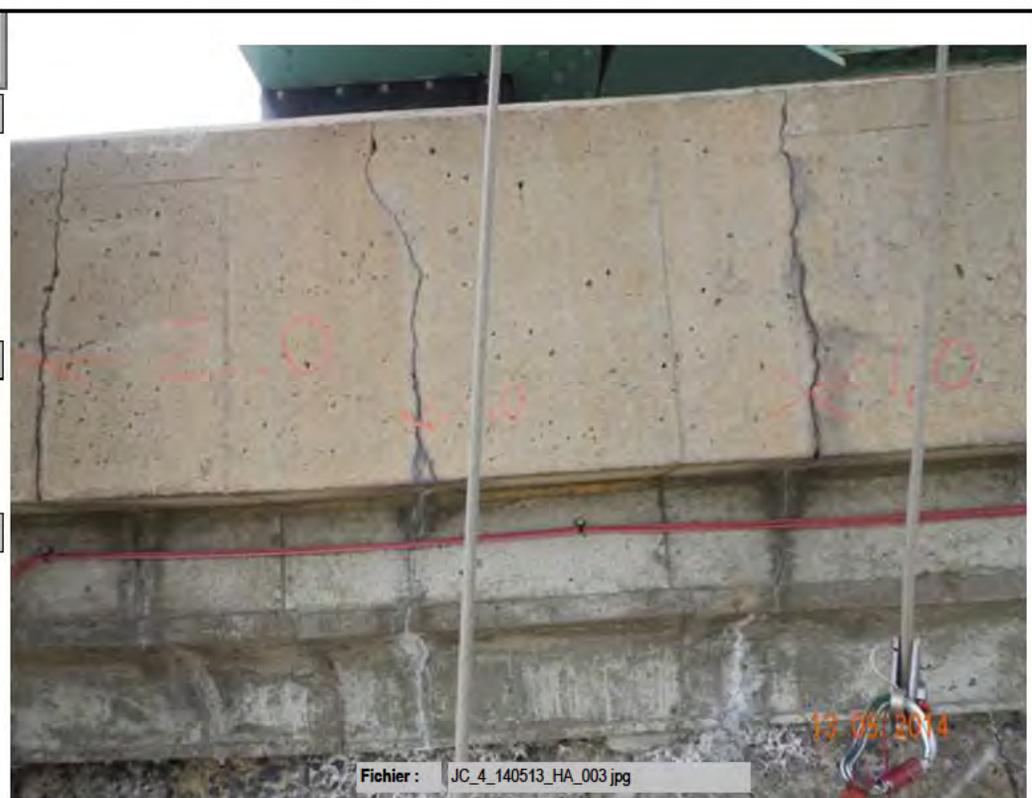
Fissures importantes (jusqu'à 3.5mm)  
au niveau de la corniche.

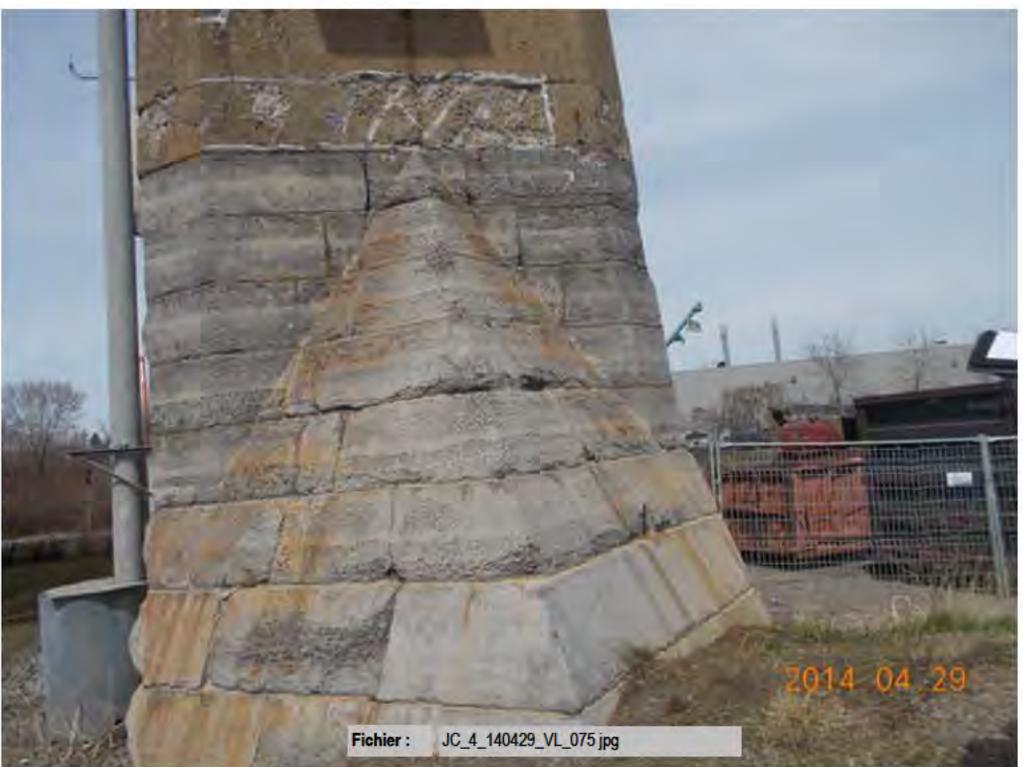
Dégradation moyenne à importante et fissuration de quelques pierres de maçonnerie.

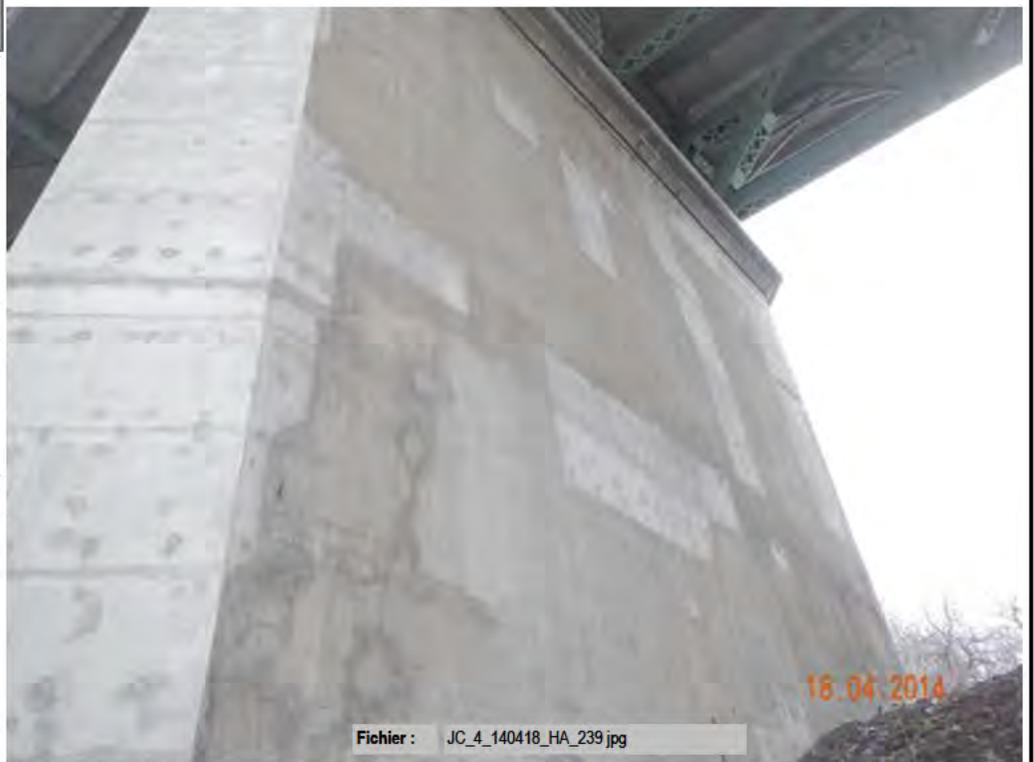
Rehaussement de cote; travaux de réfection réalisés en 2013. Fissures polygonales inférieures à 0.8mm sur 15% des surfaces..

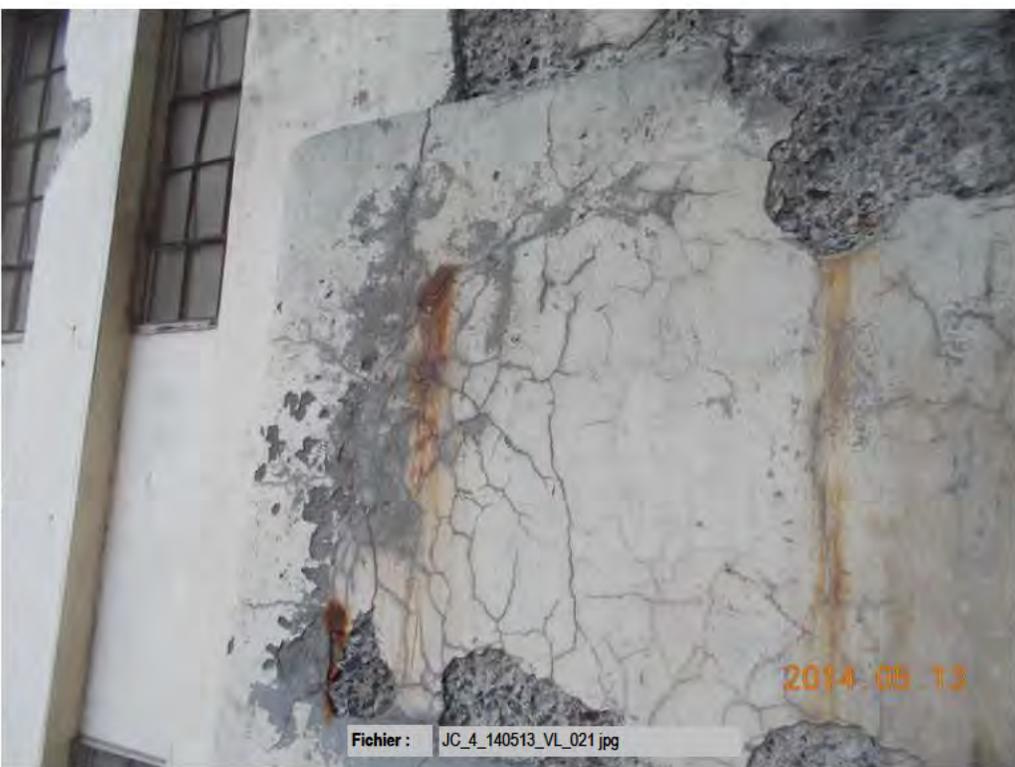
Photo no.:  
JC\_4\_140513\_VL\_021

Délaminage et éclatement du béton  
avec armatures visibles corrodées.

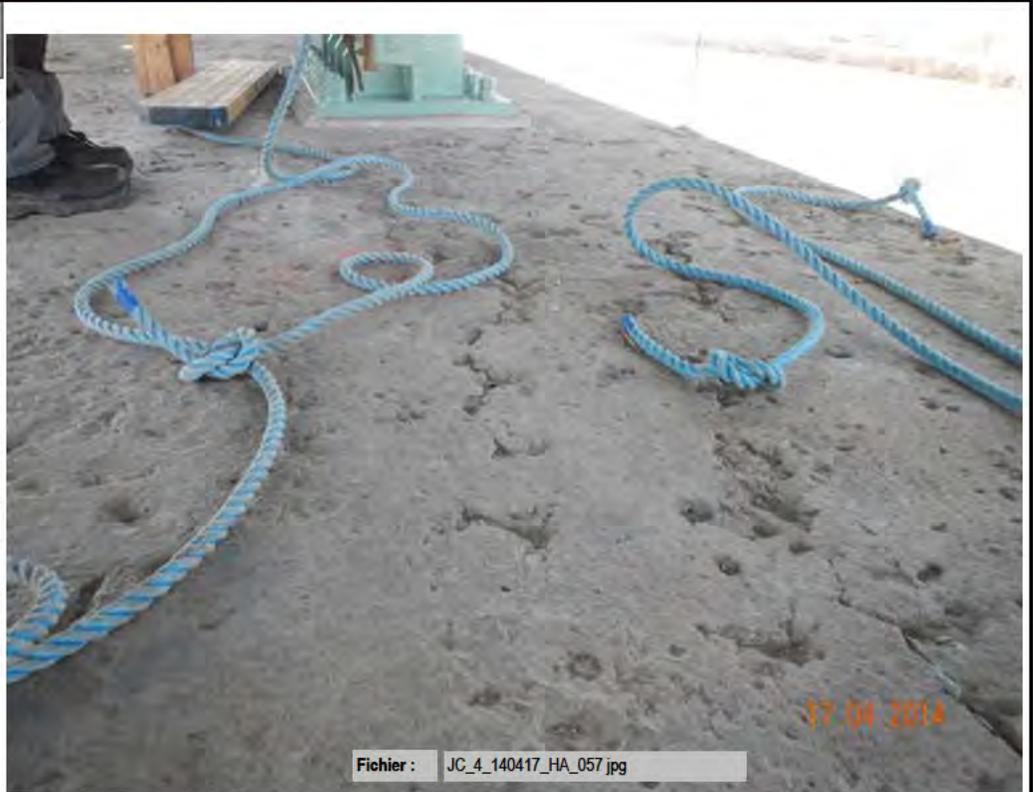
Fissures polygonales moyennes sur  
100% des surfaces.

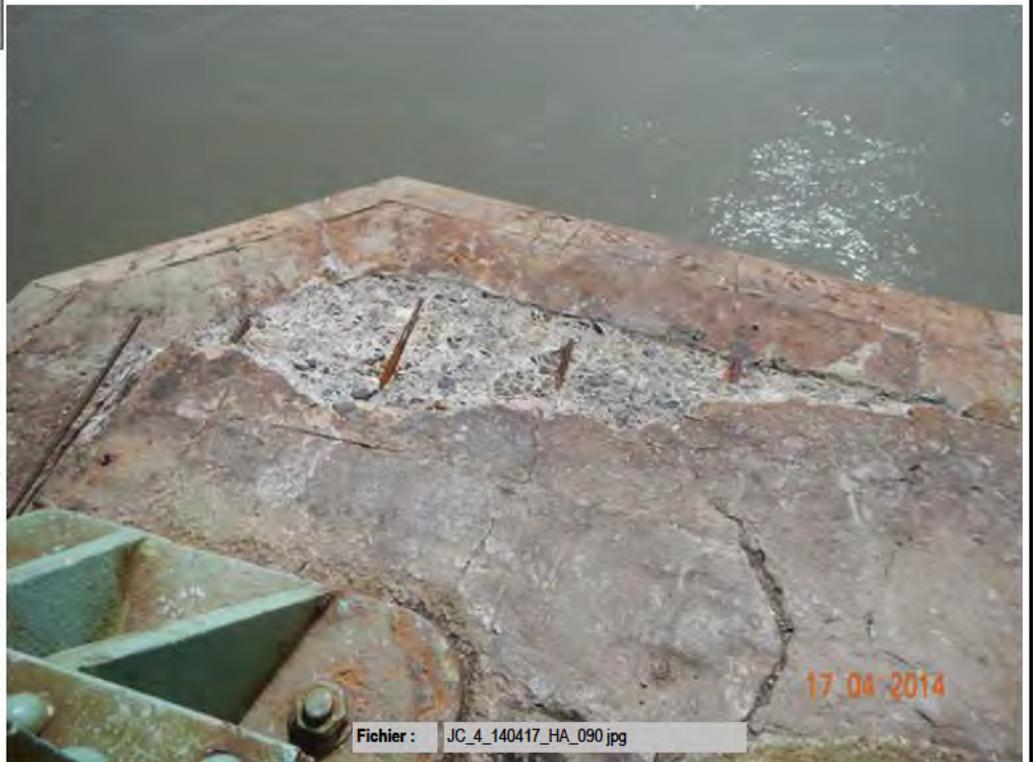
Délamination et éclatement du béton sur  
2% des surfaces, axe 14. Fissures  
polygonales moyennes sur 100% des  
surfaces.

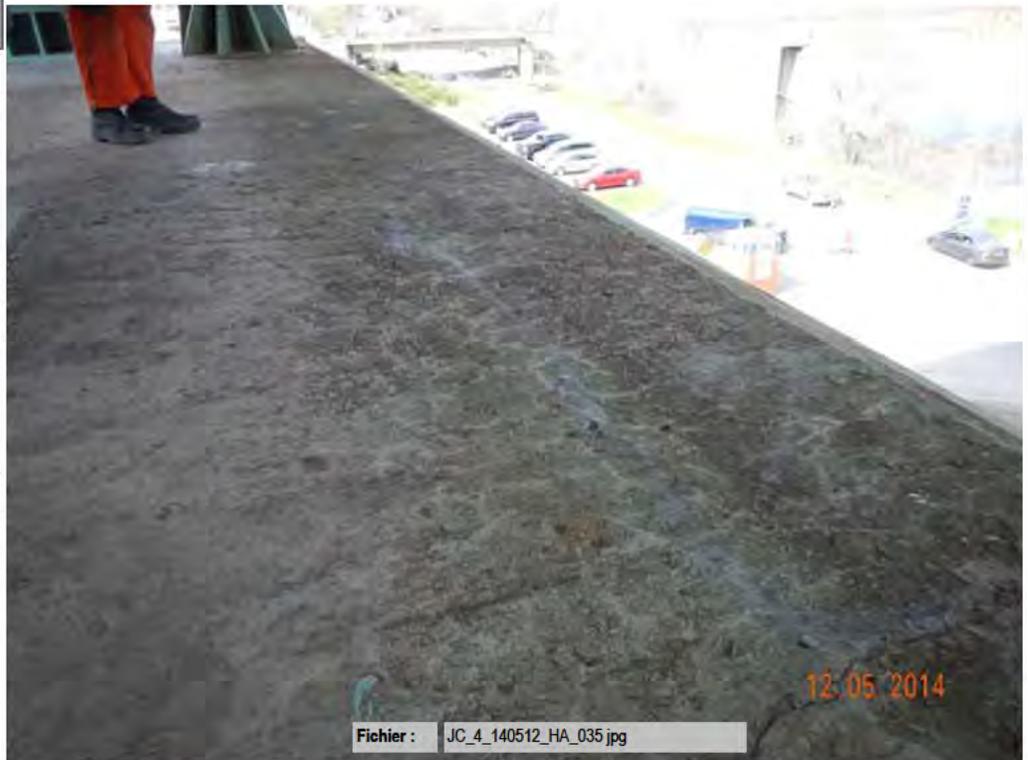
Fissures polygonales moyennes à importantes avec délaminages.

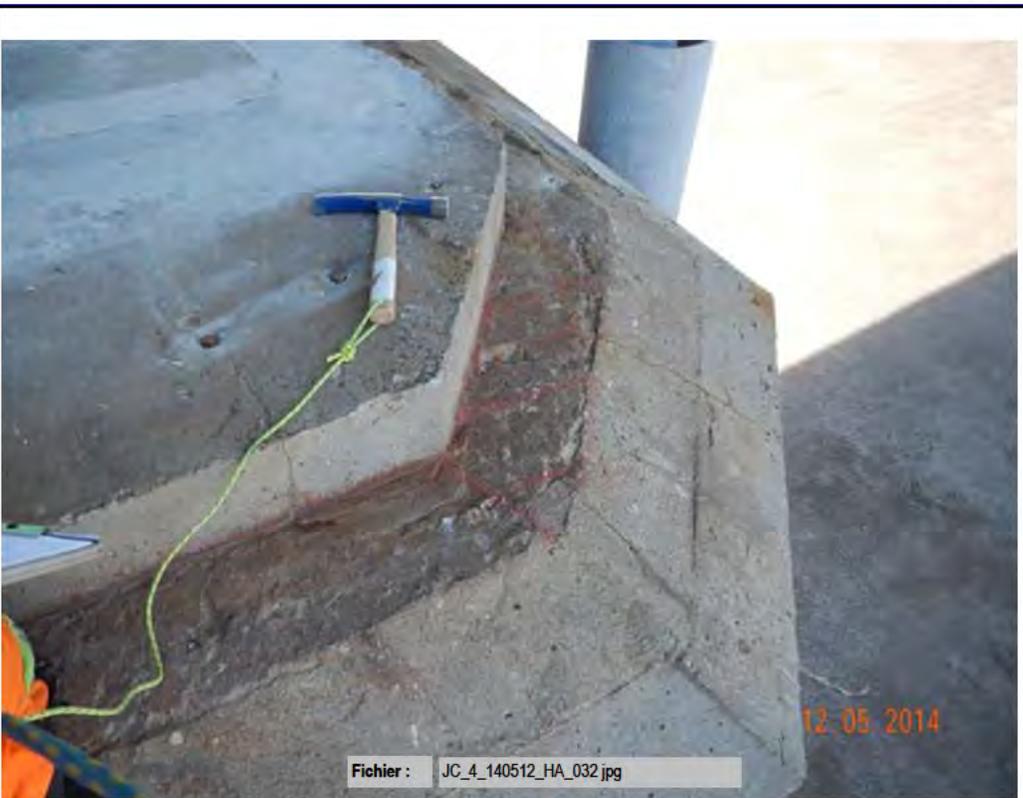
Fissures polygonales moyennes à importantes avec délaminages.

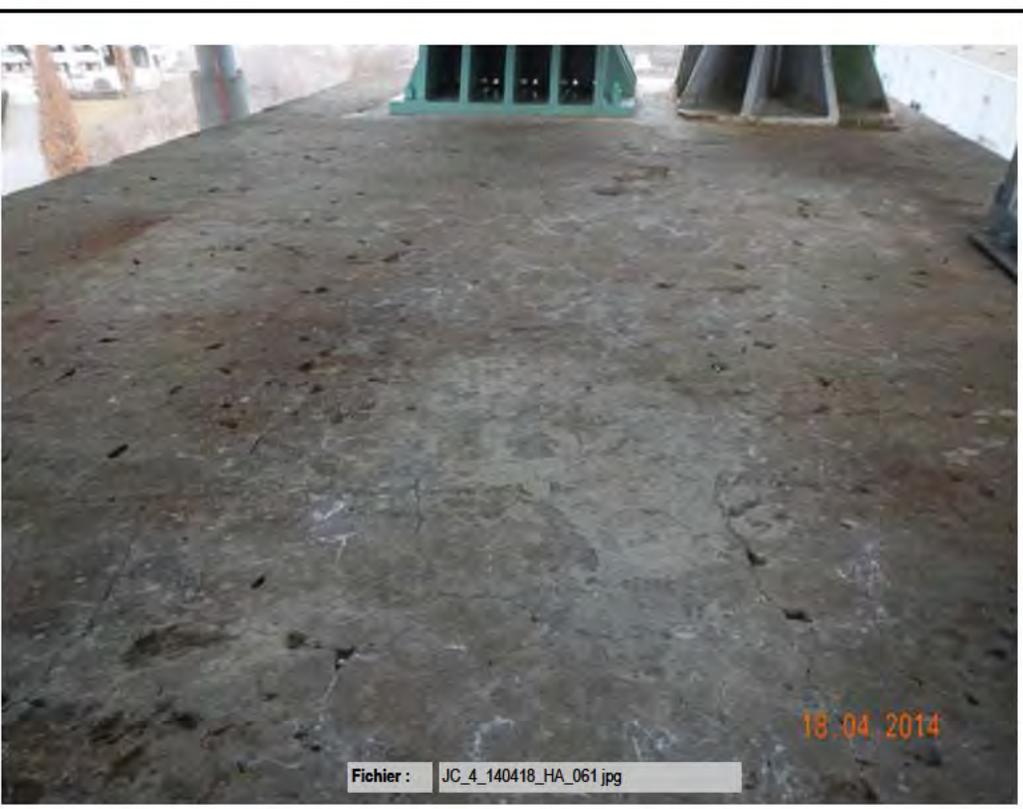
Fissures polygonales moyennes à importantes avec délaminages et accumulation d'eau.

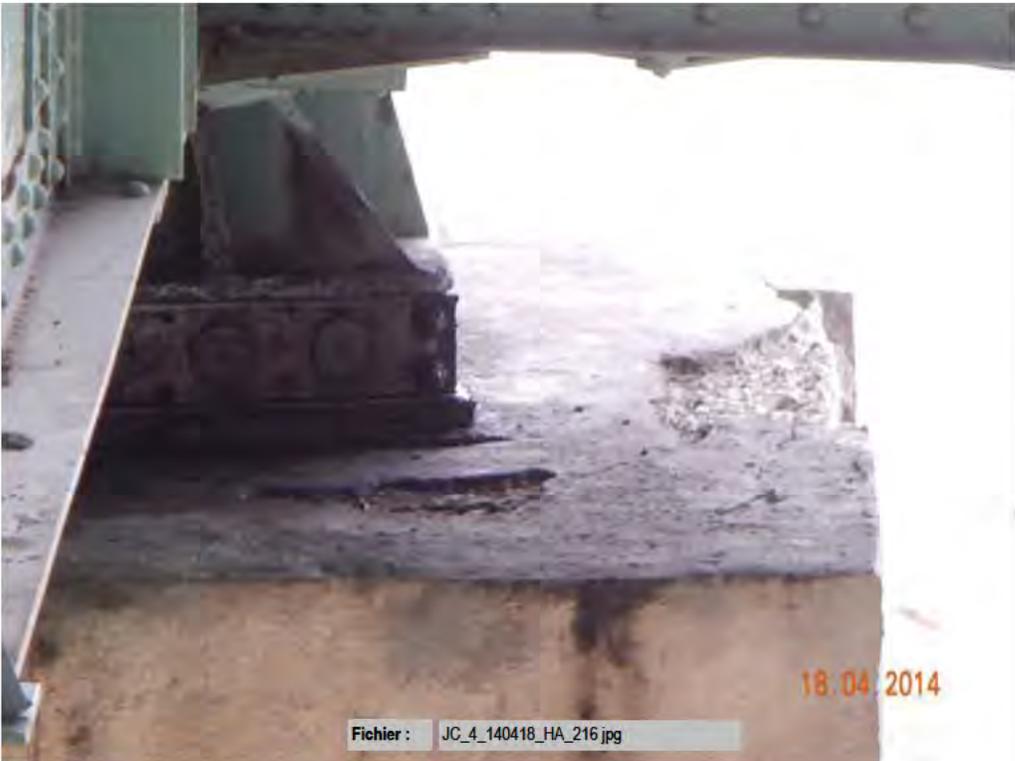
<b>Photo no.:</b> JC_4_140418_HA_216

<b>Identification</b>	
<b>Élément / Description:</b> Piles	
<b>Sous-élément / type :</b> Assises	
<b>Localisation</b>	
<b>Travée / axe :</b> Axe 19A	
<b>Localisation :</b>	
<b>Remarques / Observations</b>	
Délaminage et éclatements aux colonnes aval et centrales. Défauts de matériaux affectant de façon importante la capacité à supporter les charges, colonne aval.	
<b>Recomm. no :</b> 10006

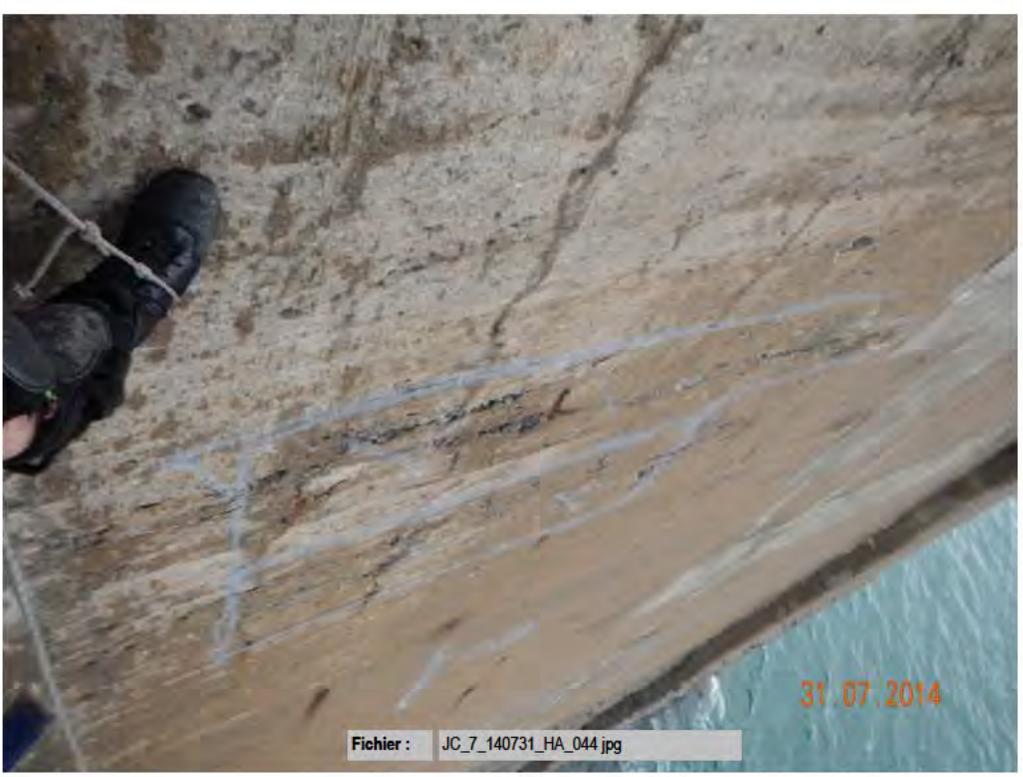
Délaminares et éclatements moyens à très importants, désagrégation importante à très importante, taches de rouille et d'efflorescence. Armatures visibles corrodées à plusieurs endroits.

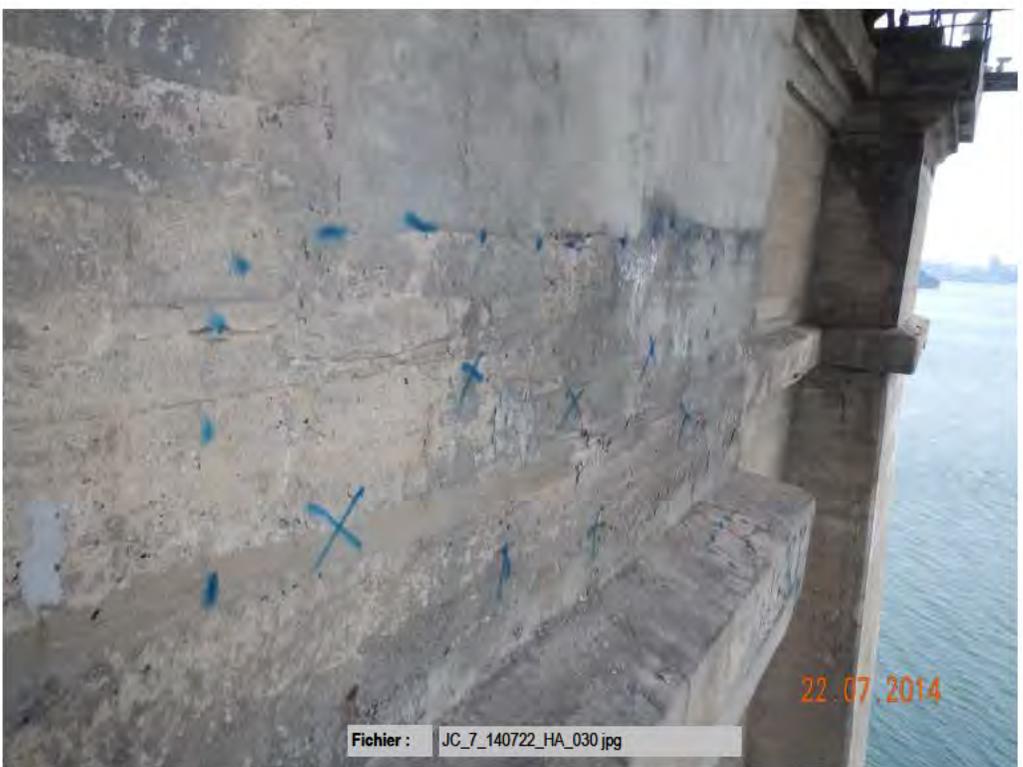
Délaminages et éclatements moyens à très importants, désagrégation importante à très importante, taches de rouille et d'efflorescence. Armatures visibles corrodées à plusieurs endroits.

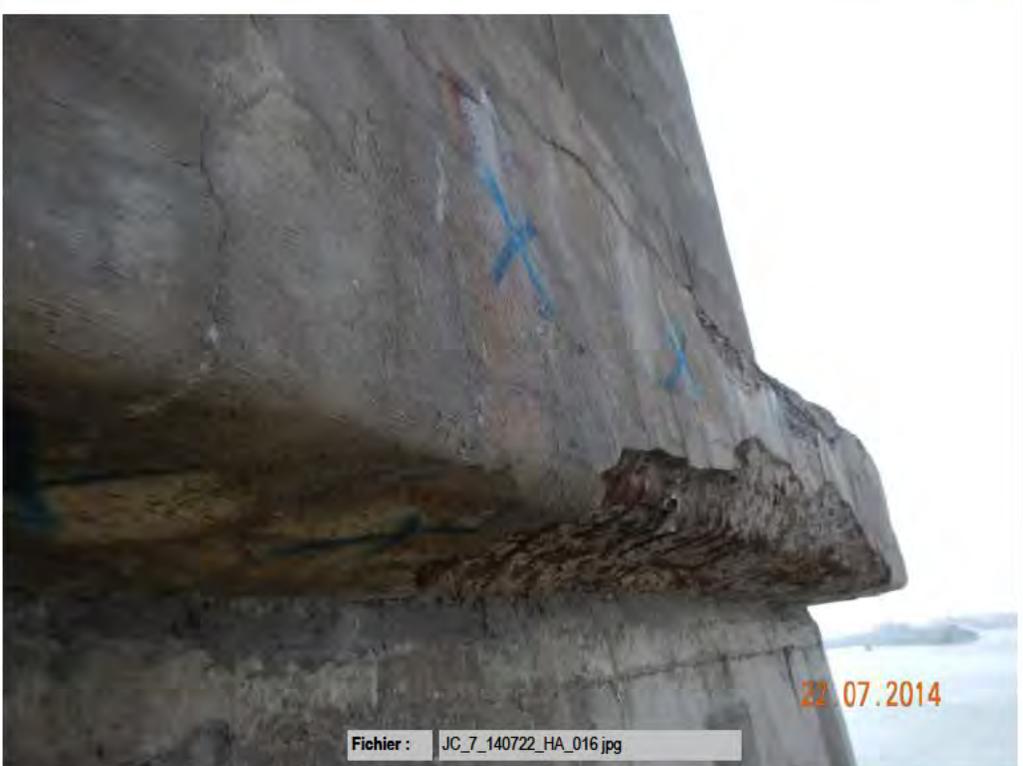
Délaminages et éclatements moyens à très importants, désagrégation importante à très importante, taches de rouille et d'efflorescence. Armatures visibles corrodées à plusieurs endroits.

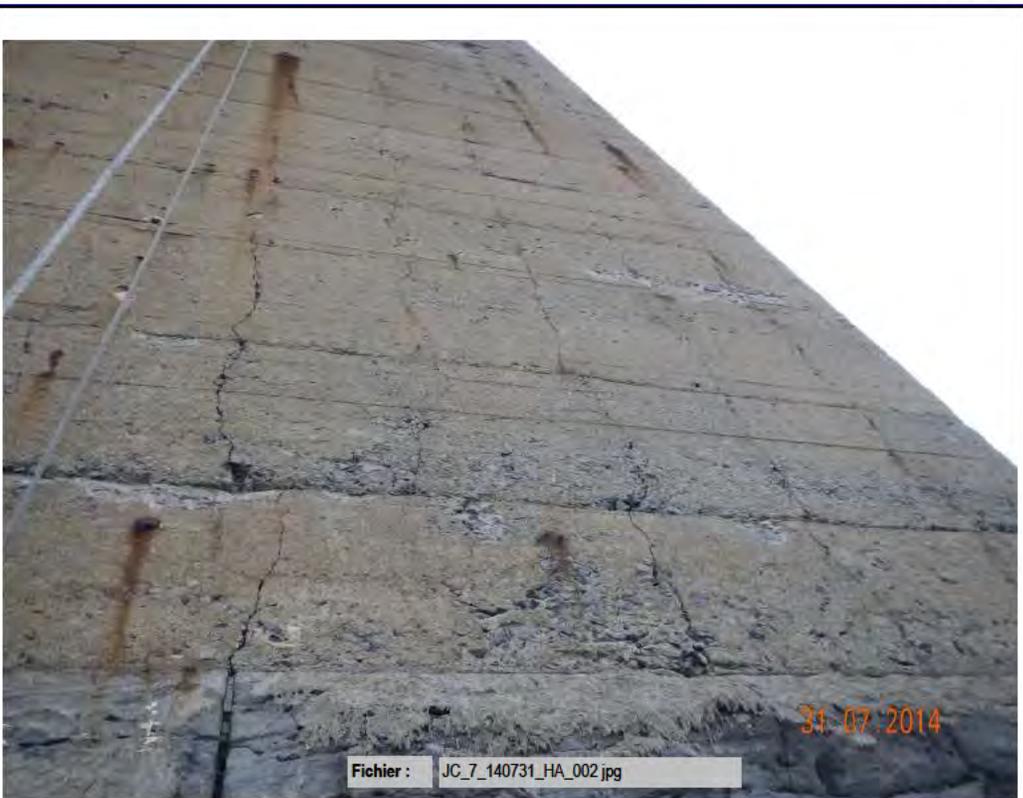
Plusieurs fissures étroites à larges.

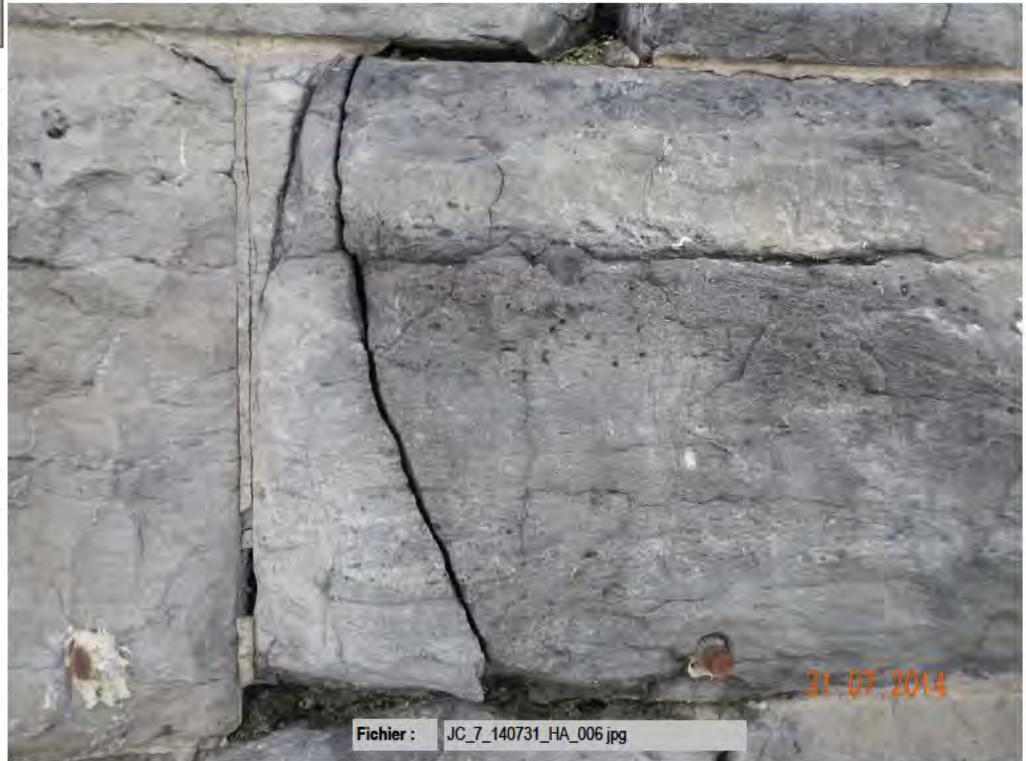
Quelques fissures étroites à larges dans les pierres.

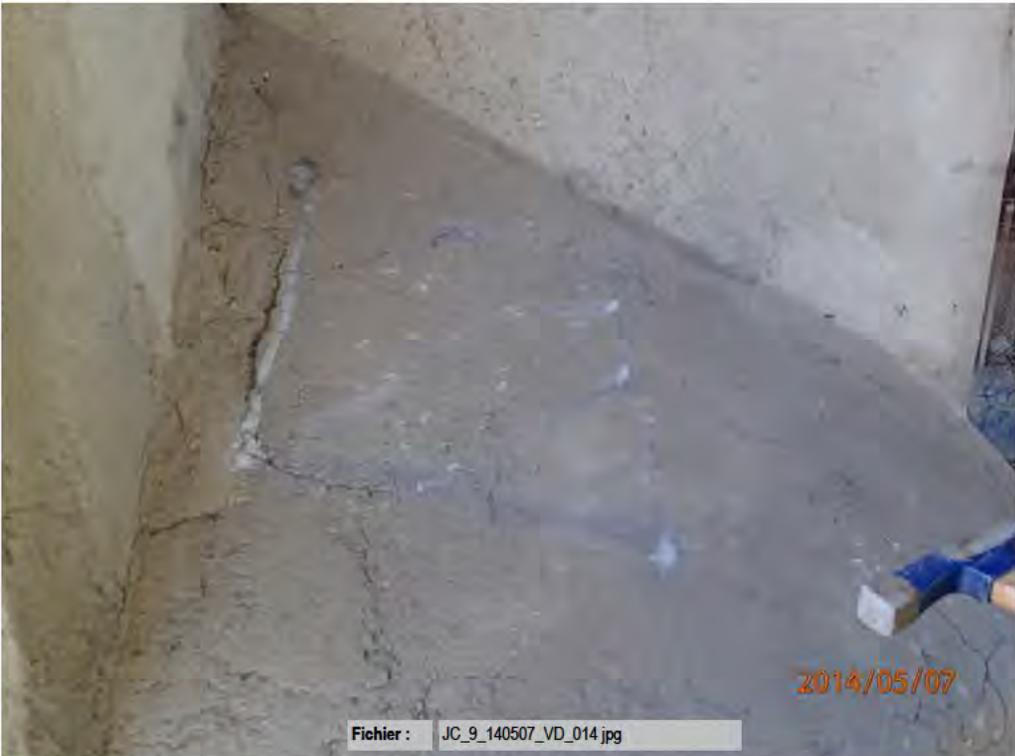
<b>Photo no.:</b> JC_9_140507_VD_014

<b>Identification</b>	
<b>Élément / Description:</b> Piles	
<b>Sous-élément / type :</b> Piles - Colonnes en béton	
<b>Localisation</b>	
<b>Travée / axe :</b> Axe 57	
<b>Localisation :</b> Face Sud, Axe G	
<b>Remarques / Observations</b>	
Fissures polygonales et verticales inférieures à 0.8mm.	
<b>Recomm. no :</b> 8415, 10020

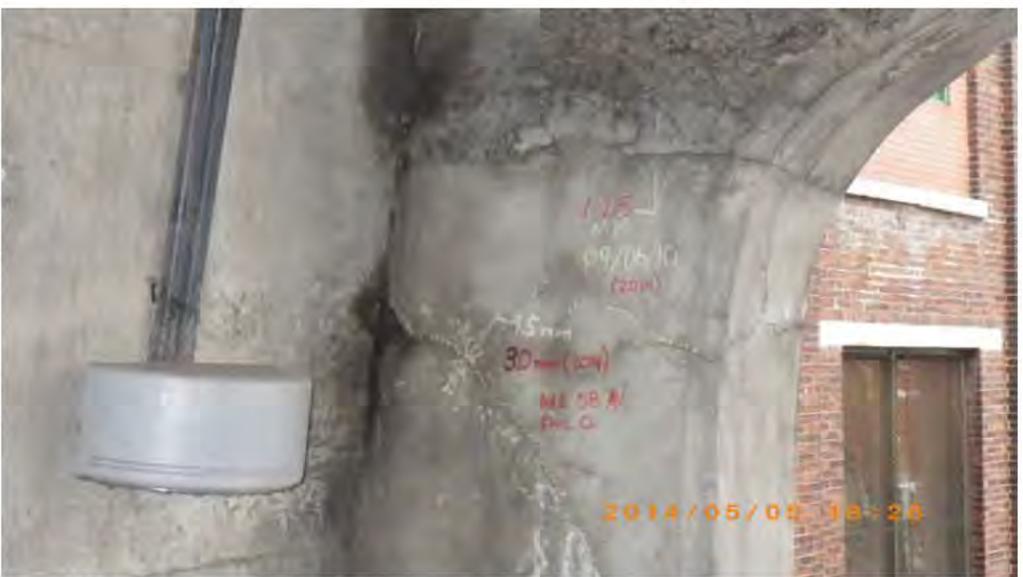
Fissures horizontales et obliques jusqu'à 3mm représentant 1% des surfaces affectant de façon importante sa capacité.

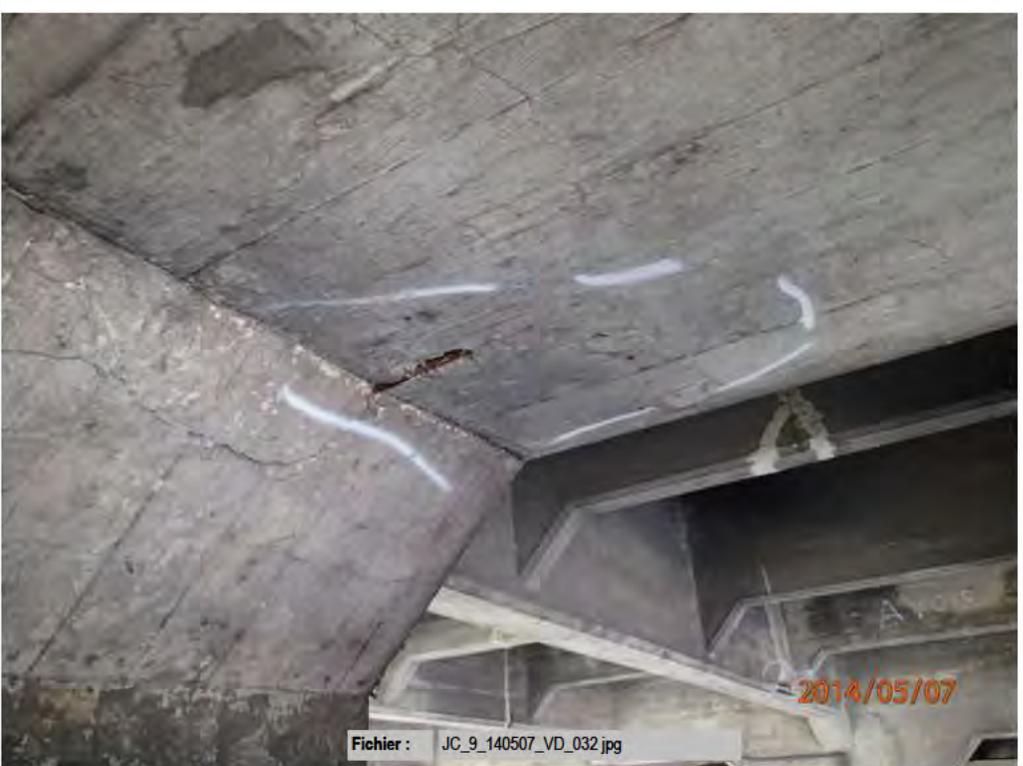
Délamination et éclatement du béton avec armature visibles corrodés sur 4% des surfaces.
