FICHE D'INSPECTION DES PORTIQUES EN BÉTON

Travée : 56-57 Poutre : D Section : 9 Type : Poutre longitudinale int. en b?ton  
Date : mai 2014 Inspection par : SD, CG, VD, HA Échelle : 1" = 5'

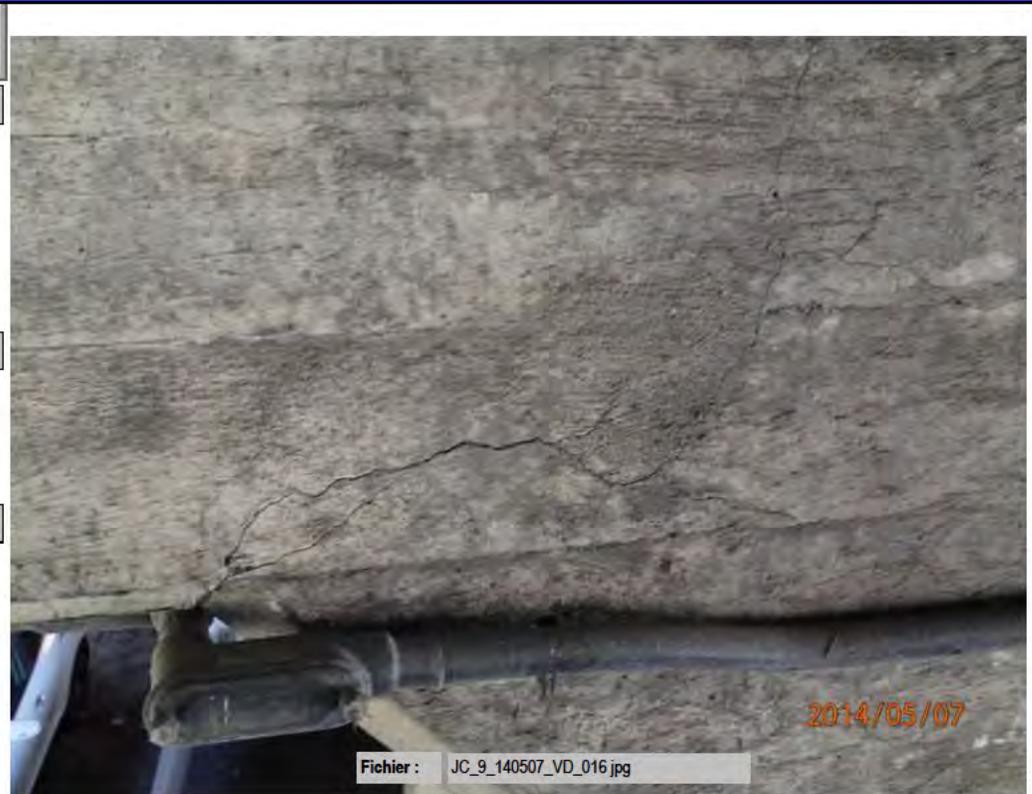
Fissures verticales et obliques de  
0.8mm représentant 1% des surfaces.

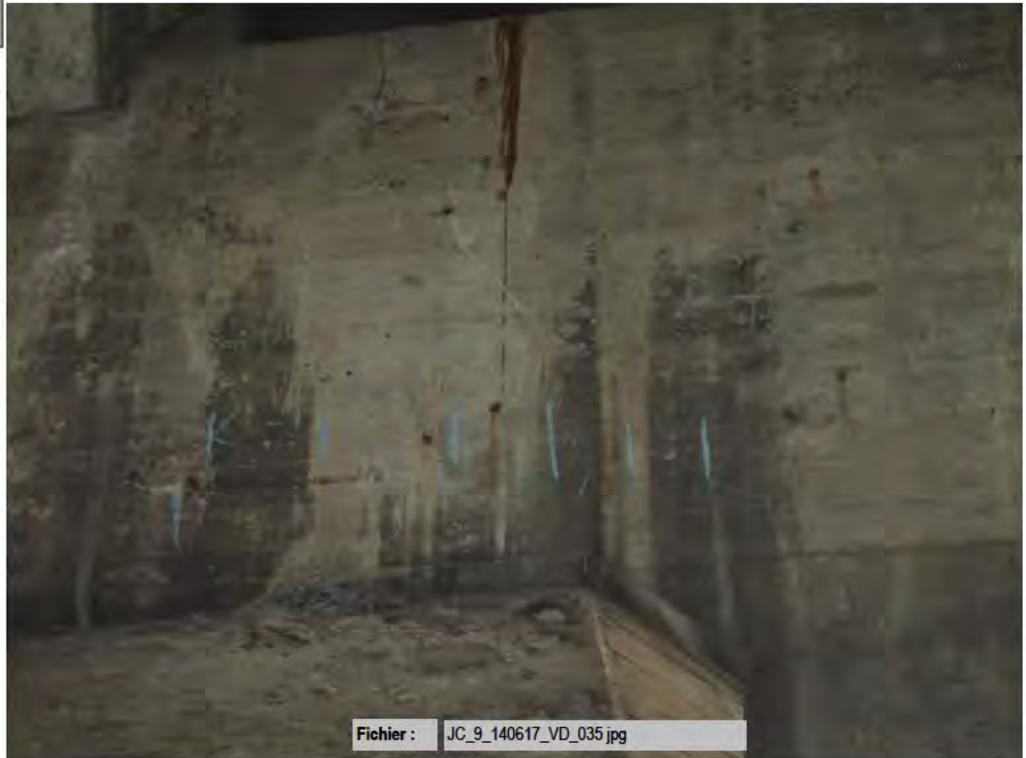
Fissures de cisaillement de 0.35mm et 1mm sur 1% des surfaces près de la poutre C, face nord.

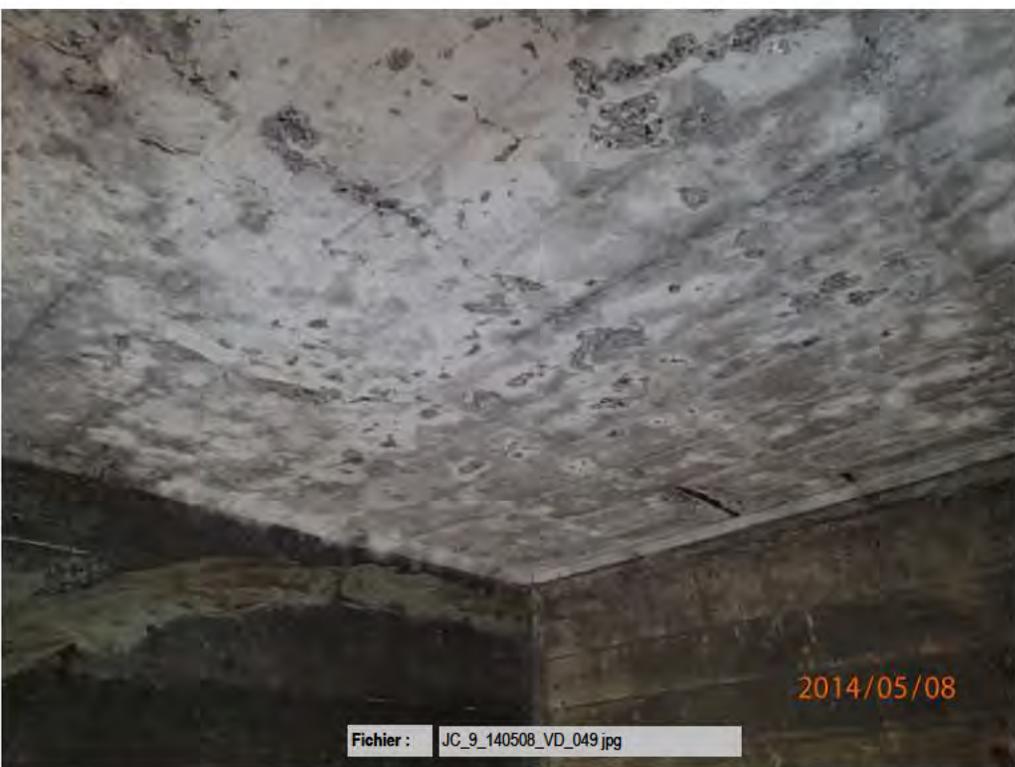
Délaminage du béton sur 16% des surfaces. Fissures polygonales, transversales et longitudinales sur 50% des surfaces.

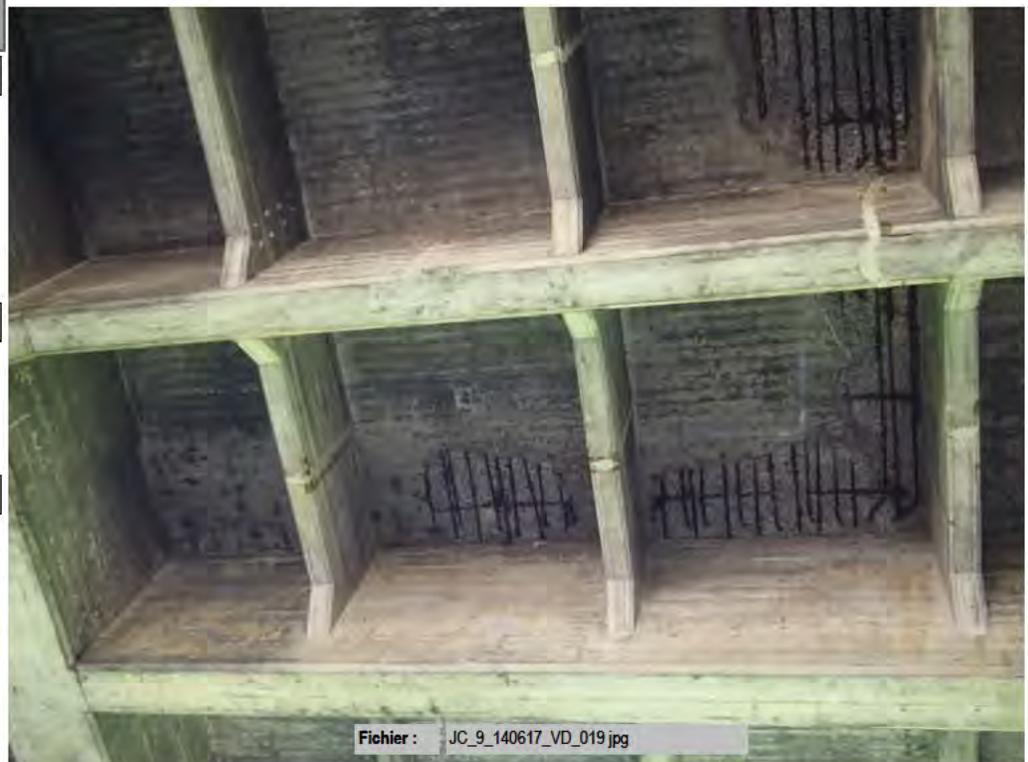
Délaminage et éclatement du béton avec armatures visibles corrodées sur 19% des surfaces. Pertes de sections supérieures à 30% des barres d'armature sur 2% des surfaces pouvant réduire de façon importante la capacité de l'élément à supporter les charges.

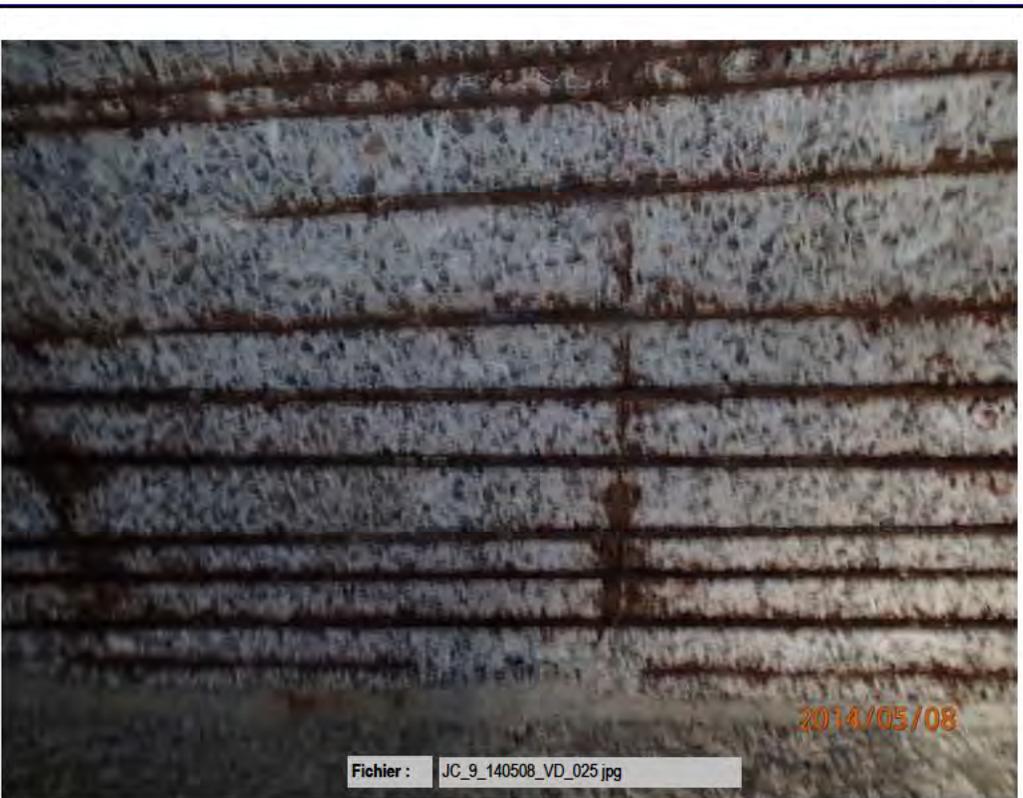
Délaminage et éclatement du béton avec armatures visibles corrodées sur 19% des surfaces. Pertes de sections supérieures à 30% des barres d'armature sur 2% des surfaces pouvant réduire de façon importante la capacité de l'élément à supporter les charges.

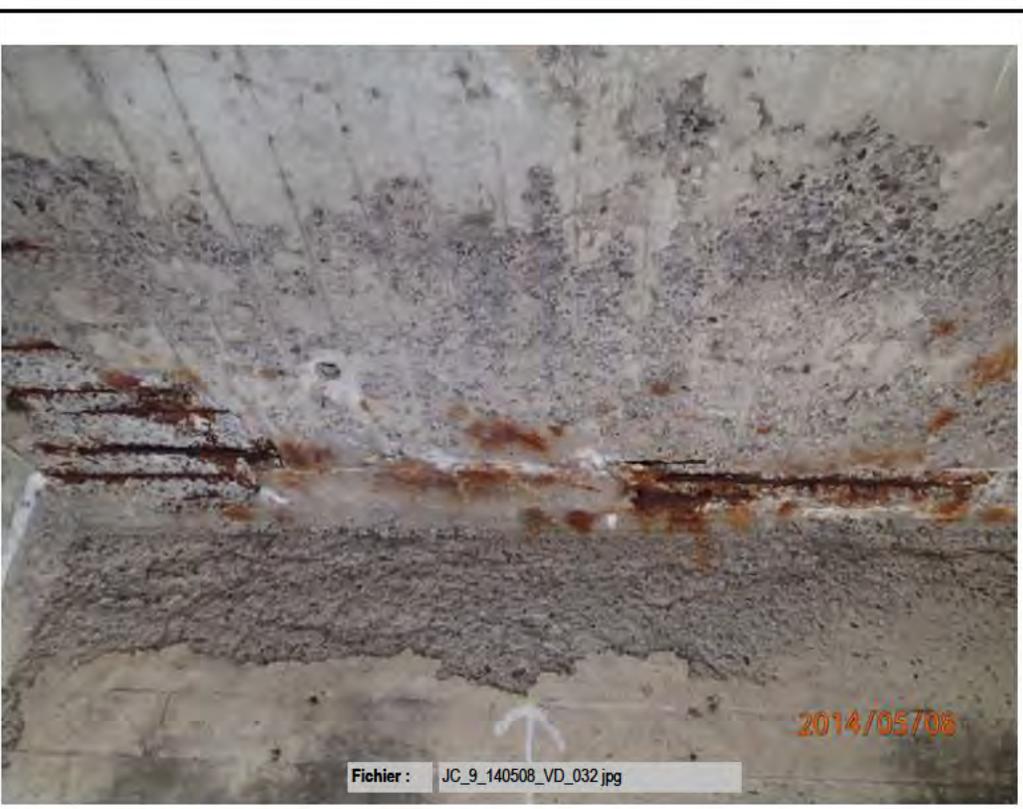
Délaminage et éclatement du béton avec armatures visibles corrodées sur 19% des surfaces. Désagrégation légère et traces d'efflorescence.

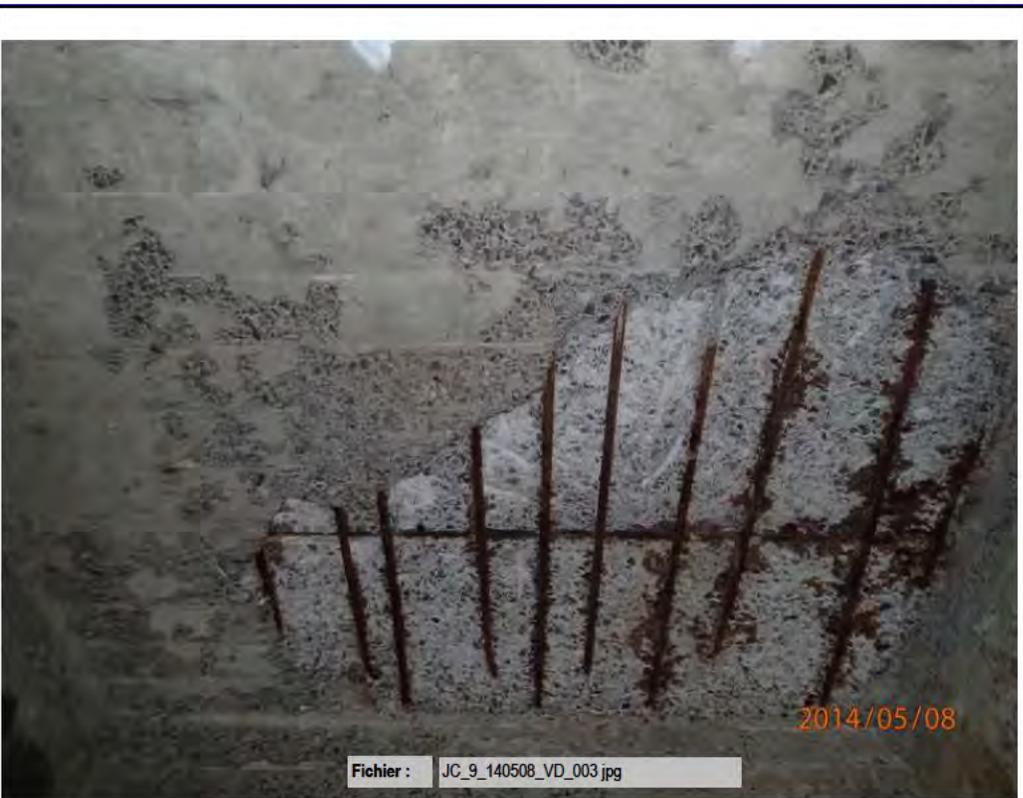
Délaminage et éclatement du béton avec armatures visibles corrodées sur 12% des surfaces.

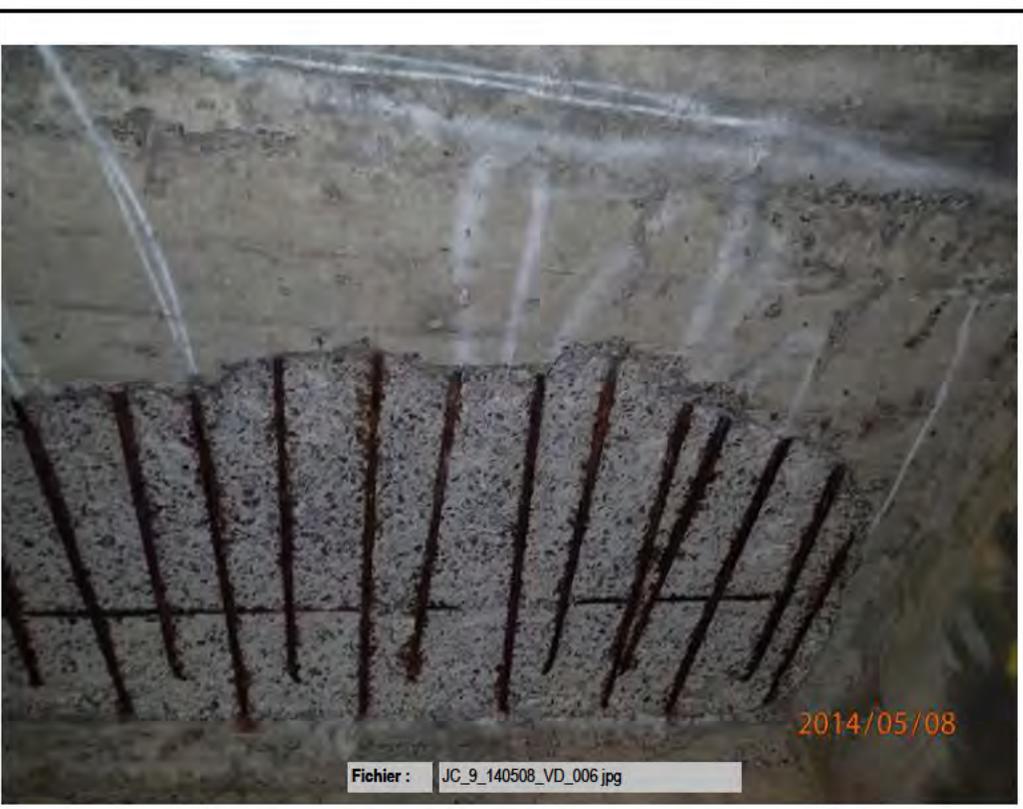
Délaminage et éclatement du béton avec armatures visibles corrodées sur 12% des surfaces.

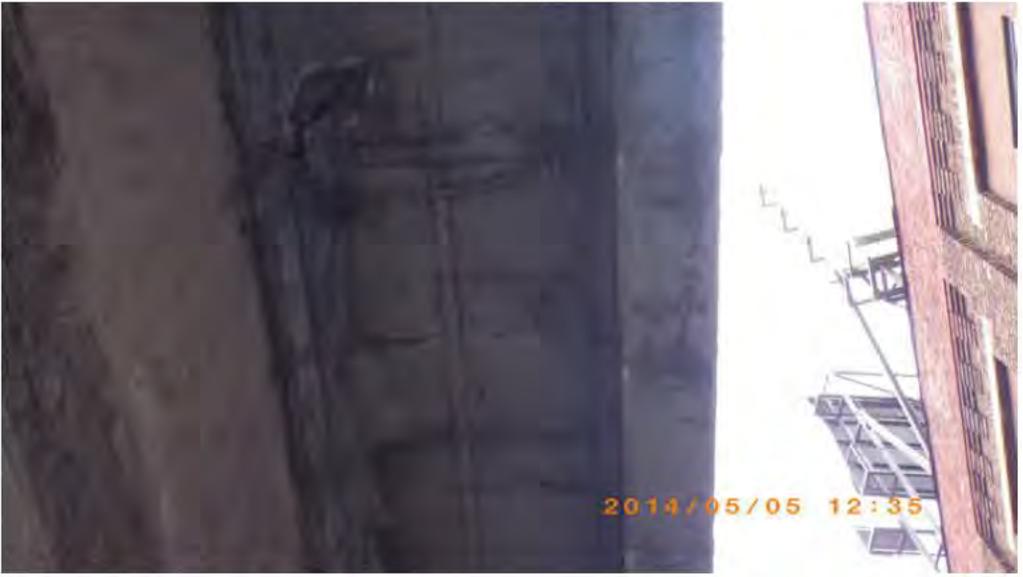
<b>Photo no.:</b> JC_9_140505_CG_042

<b>Identification</b>	
<b>Élément / Description:</b> Tablier	
<b>Sous-élément / type :</b> Platelage	
<b>Localisation</b>	
<b>Travée / axe :</b> 59-60	
<b>Localisation :</b> Axe A	
<b>Remarques / Observations</b>	
Délaminage du béton sur 100% de la surface, sous le trottoir aval affectant de façon importante la capacité à supporter les charges	
<b>Recomm. no :</b> 9582, 10020	
	<b>Fichier :</b> JC_9_140505_CG_042.jpg

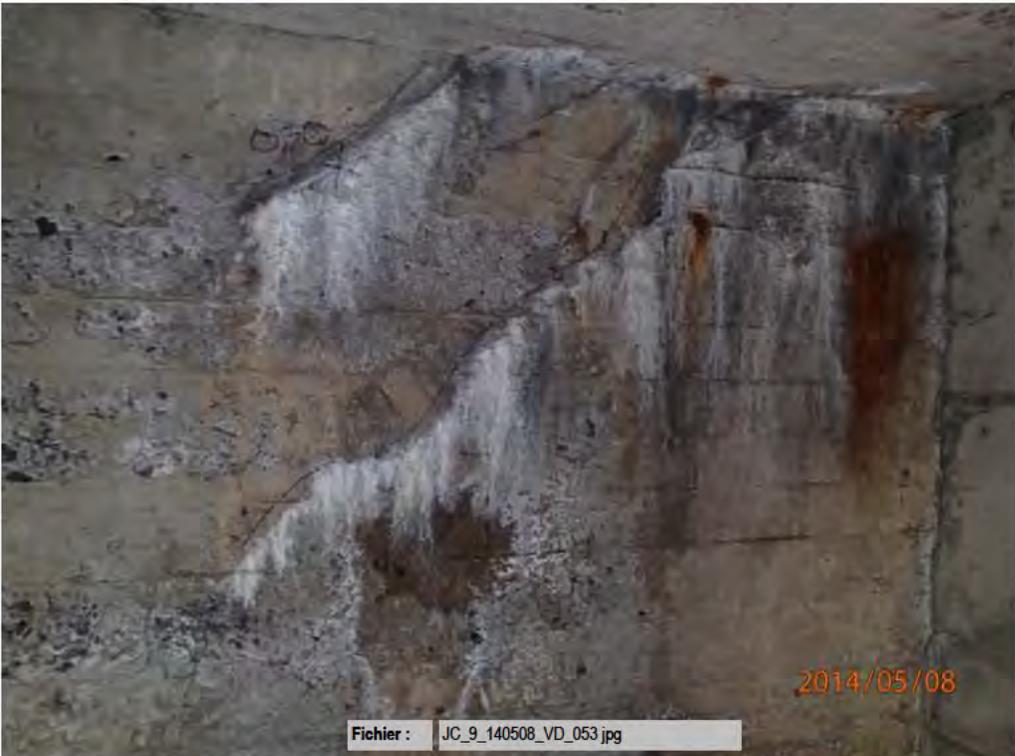
<b>Photo no.:</b> JC_9_140508_VD_053

<b>Identification</b>	
<b>Élément / Description:</b> Poutre de rive A (Aval)	
<b>Sous-élément / type :</b> Poutre en béton armé A	
<b>Localisation</b>	
<b>Travée / axe :</b> 55-56	
<b>Localisation :</b> Face Ouest	
<b>Remarques / Observations</b>	
2 fissures obliques de 0.3mm près de l'axe 55, face intérieure avec trace d'efflorescence.	
<b>Recomm. no :</b> 8415, 10020	
<b>Fichier :</b> JC_9_140508_VD_053.jpg

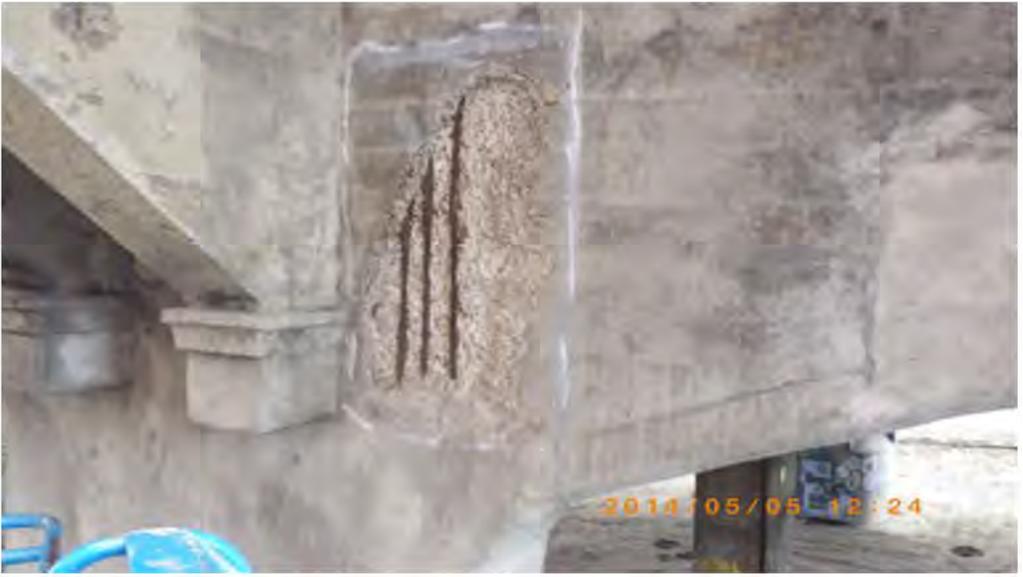
<b>Photo no.:</b> JC_9_140505_CG_039

<b>Identification</b>	
<b>Élément / Description:</b> Poutre de rive A (Aval)	
<b>Sous-élément / type :</b> Poutre en béton armé A	
<b>Localisation</b>	
<b>Travée / axe :</b> 59-60	
<b>Localisation :</b> Face Est	
<b>Remarques / Observations</b>	
Délaminage et éclatement du béton avec armatures visibles corrodées sur 7% des surfaces.	
<b>Recomm. no :</b> 8415, 10020	
<b>Fichier :</b> JC_9_140505_CG_039.jpg

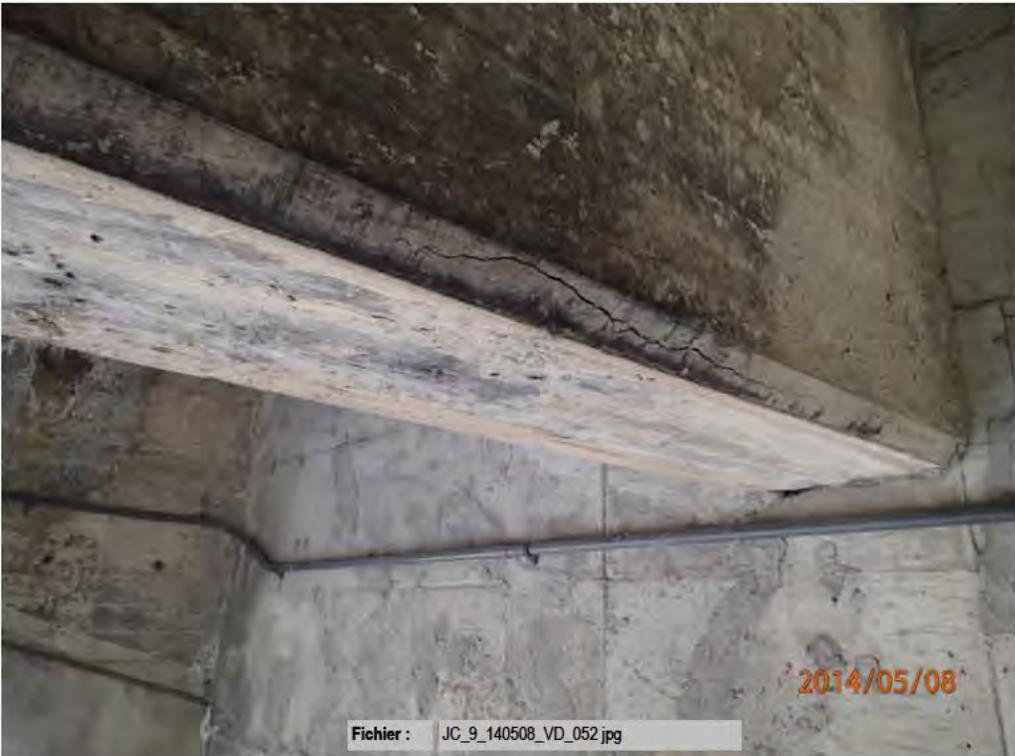
<b>Photo no.:</b> JC_9_140508_VD_052

<b>Identification</b>	
<b>Élément / Description:</b> Poutres intérieures (B à F)	
<b>Sous-élément / type :</b> Poutre en béton armé B P-B	
<b>Localisation</b>	
<b>Travée / axe :</b> 55-56	
<b>Localisation :</b> Dessous	
<b>Remarques / Observations</b>	
Délaminage du béton de la semelle inférieure près de l'axe 55 sur 3% des surfaces.	
<b>Recomm. no :</b> 8415, 10020	
	<b>Fichier :</b> JC_9_140508_VD_052.jpg

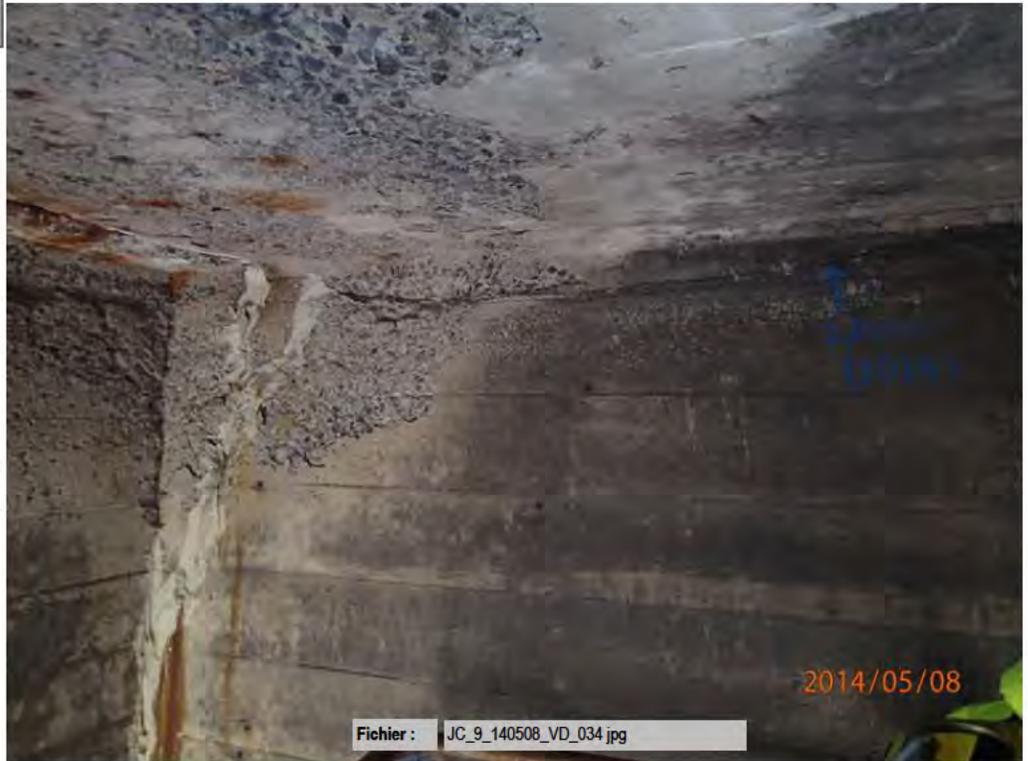
Fissures de 2mm sur 2% des surfaces  
entre les diaphragmes 2 et 3, face  
ouest.

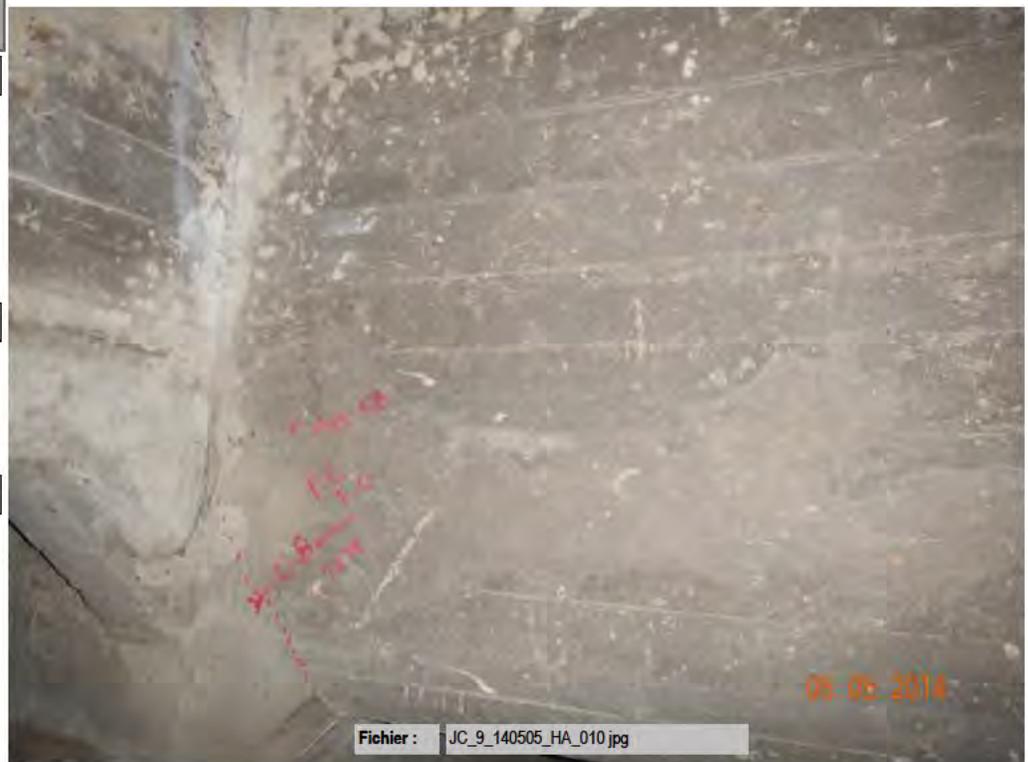
Fissures oblique de 0,8mm sur 1% des surfaces localisé près de l'axe 58, face ouest.

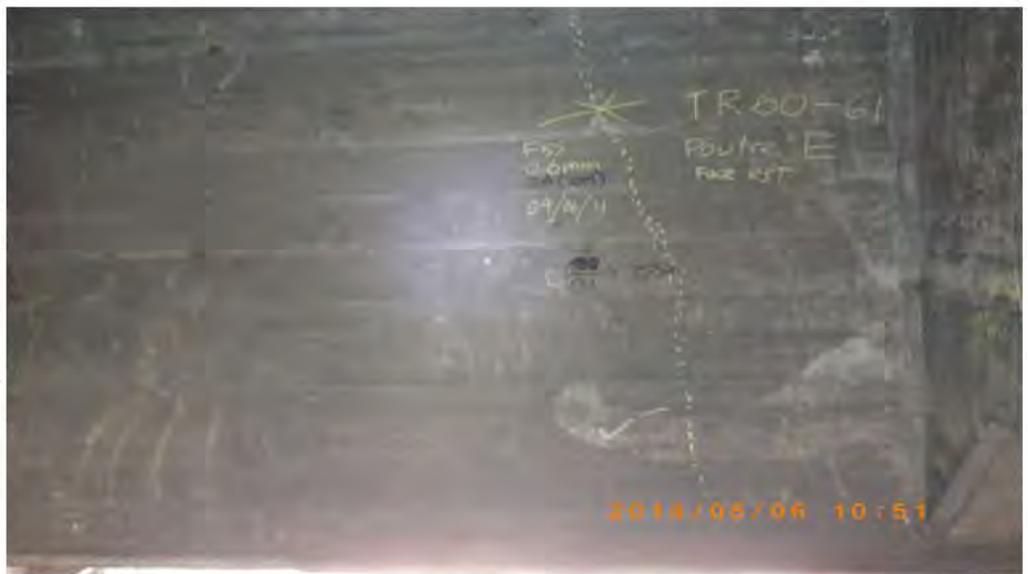
1 fissure de flexion-cisaillement de 0.8mm entre les diaphragmes 2 et 3 représentant 1% des surfaces.

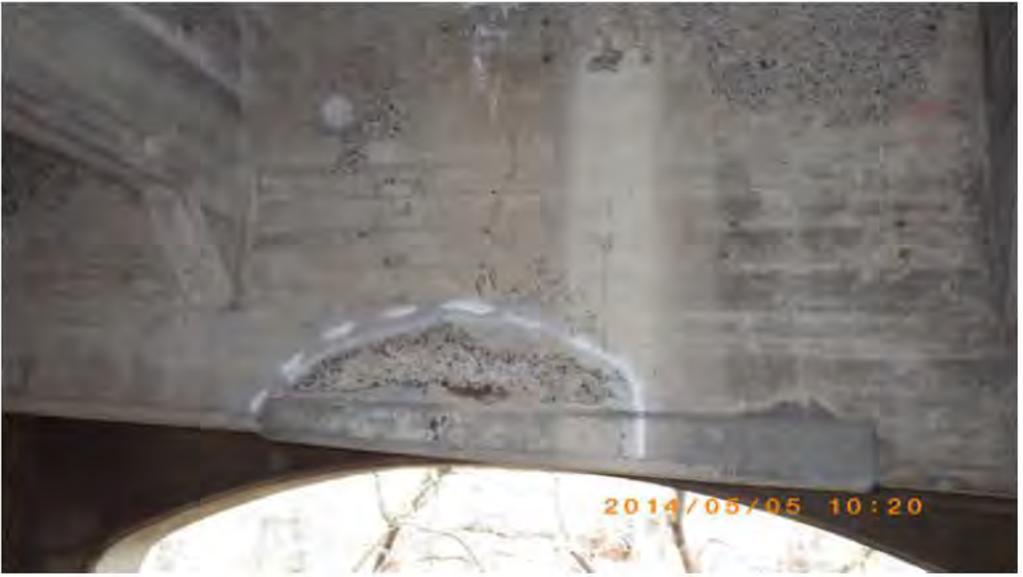
<b>Photo no.:</b> JC_9_140505_CG_017

<b>Identification</b>	
<b>Élément / Description:</b> Poutres intérieures (B à F)	
<b>Sous-élément / type :</b> Poutre en béton armé F P-F	
<b>Localisation</b>	
<b>Travée / axe :</b> 59-60	
<b>Localisation :</b> Face Est	
<b>Remarques / Observations</b>	
Délaminage et éclatement du béton avec armature visibles corrodées sur 15% des surfaces.	
<b>Fichier :</b> JC_9_140505_CG_017.jpg	
<b>Recomm. no :</b> 8415, 10020

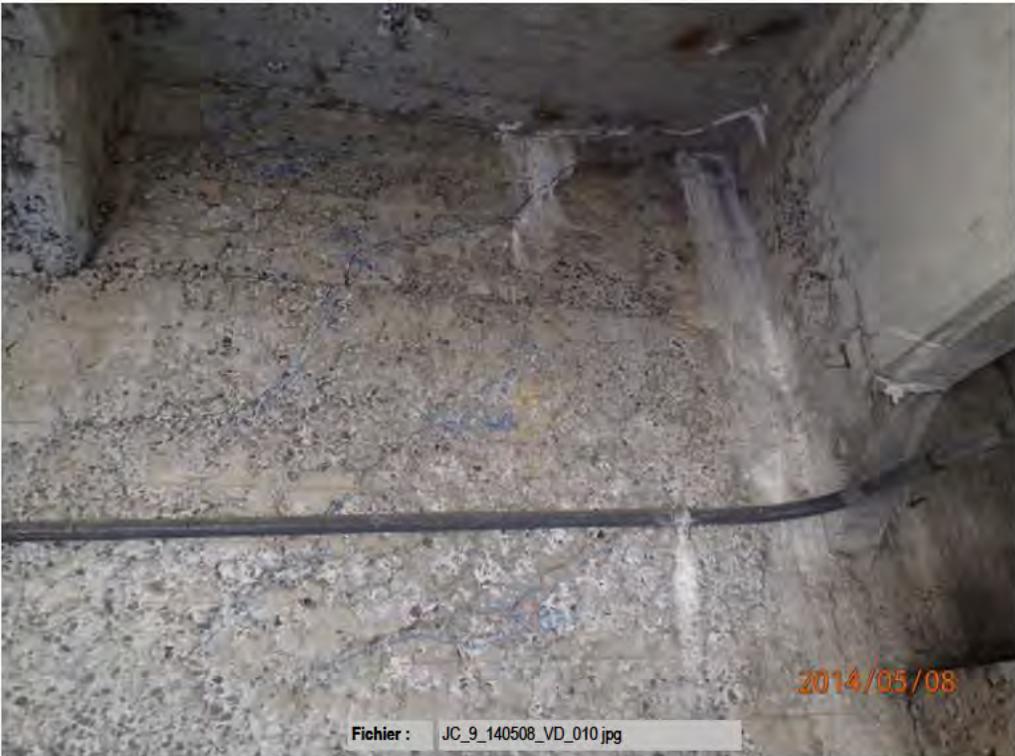
<b>Photo no.:</b> JC_9_140508_VD_010

<b>Identification</b>	
<b>Élément / Description:</b> Poutre de rive G (Amont)	
<b>Sous-élément / type :</b> Poutre en béton armé G	
<b>Localisation</b>	
<b>Travée / axe :</b> 57-58	
<b>Localisation :</b> Face Est	
<b>Remarques / Observations</b>	
Fissures obliques de 0.35 à 0.6mm près de l'appui à l'axe 57.	
<b>Recomm. no :</b> 8415, 10020

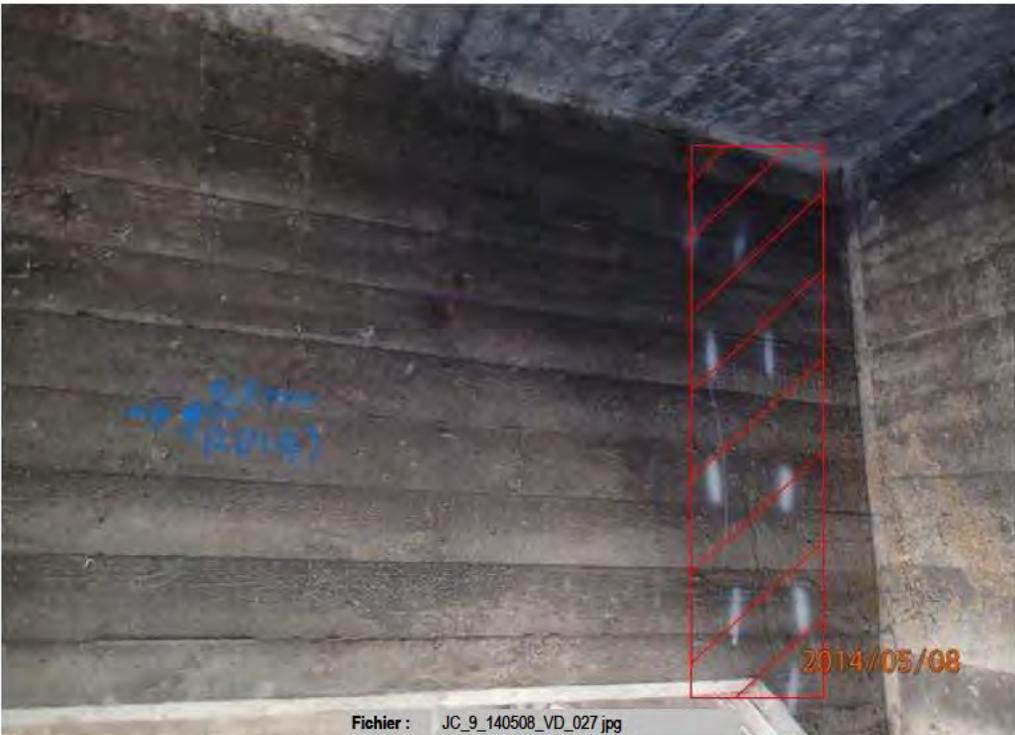
<b>Photo no.:</b> JC_9_140508_VD_027

<b>Identification</b>	
<b>Élément / Description:</b> Diaphragmes	
<b>Sous-élément / type :</b> Diaphragmes sud	
<b>Localisation</b>	
<b>Travée / axe :</b> 56-57	
<b>Localisation :</b> Face Nord, Axes D-E	
<b>Remarques / Observations</b>	
Délaminage du béton localisé à quelques endroits.	
<b>Recomm. no :</b> 8415, 10020	
<b>Fichier :</b> JC_9_140508_VD_027.jpg

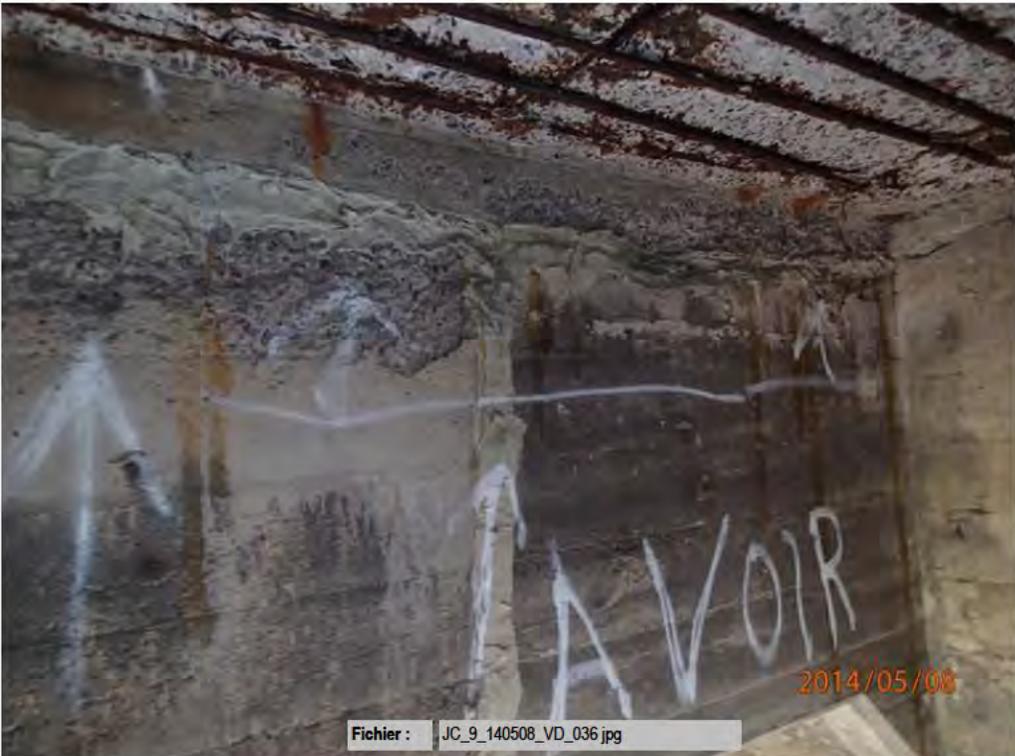
<b>Photo no.:</b> JC_9_140508_VD_036

<b>Identification</b>	
<b>Élément / Description:</b> Diaphragmes	
<b>Sous-élément / type :</b> Diaphragmes nord	
<b>Localisation</b>	
<b>Travée / axe :</b> 56-57	
<b>Localisation :</b> Face Sud, Axe B-C	
<b>Remarques / Observations</b>	
Délaminage du béton localisé à quelques endroits.	
<b>Recomm. no :</b> 8415, 10020	<b>Fichier :</b> JC_9_140508_VD_036.jpg
