Rapport d'inspection annuelle

Inspection détaillée du pont Jacques-Cartier, section 3
Version finale

No de projet Tetra Tech – Structura : 28874TT

20 avril 2017

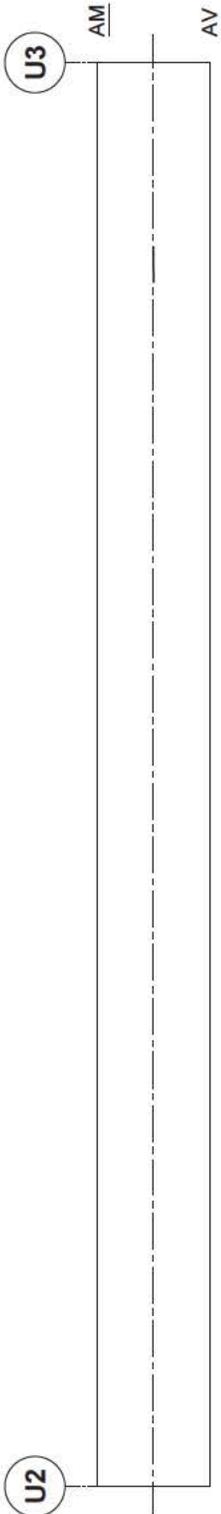
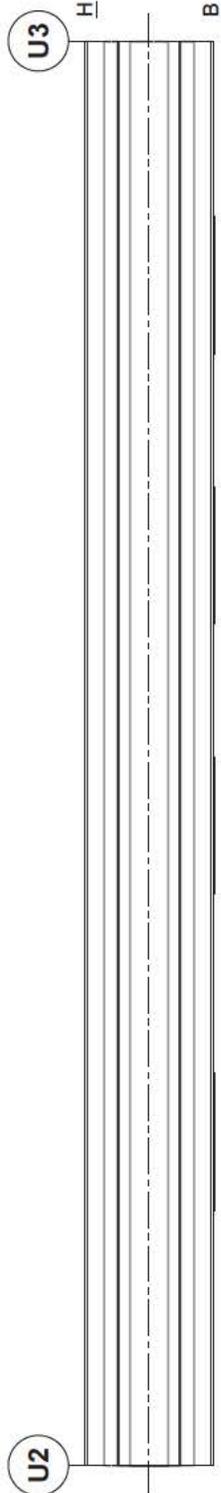
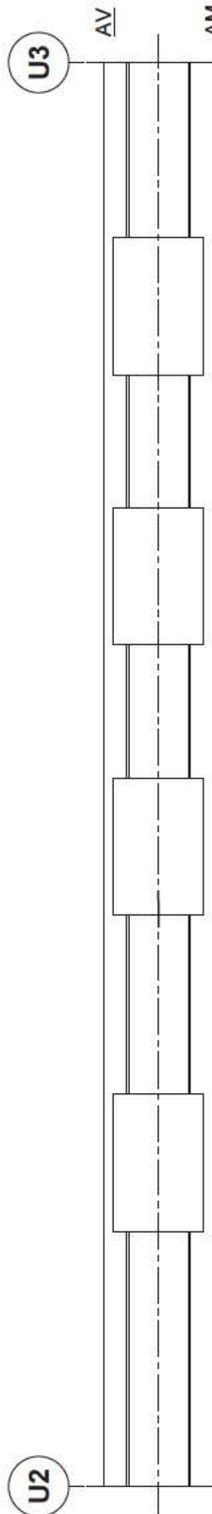
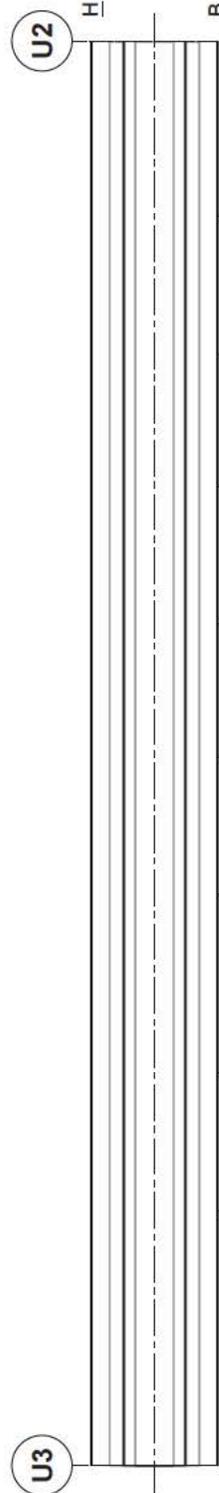
SECTION : 3	TRAVÉE: 9-10	FERME : AMONT	CORDE SUP.: U2-U3	TYPE: POUTRE TRIANGULÉE
DATE : 2016-09-26	INSPECTION PAR: EM			ÉCHELLE : N.A.E

SECTION TYPE		COMMENTAIRES	PHOTOS	ACTIVITÉ
A	B			
COTES	A B C D CEC			
MATÉRIAUX	100 0 0 0 4			
PROTECTION CONTRE LA CORROSION	100 0 0 0 4

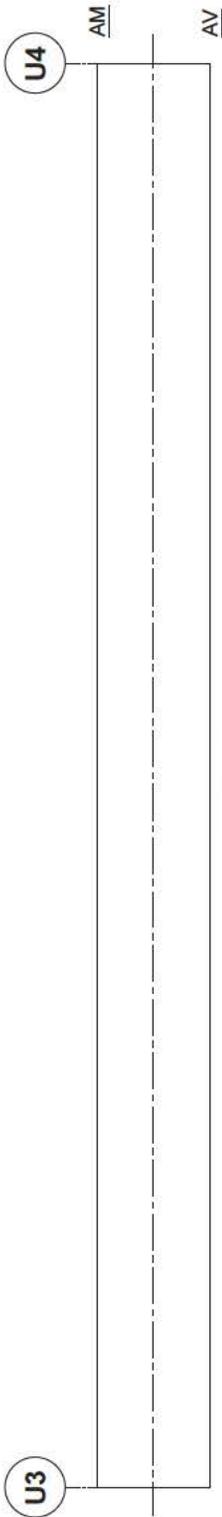
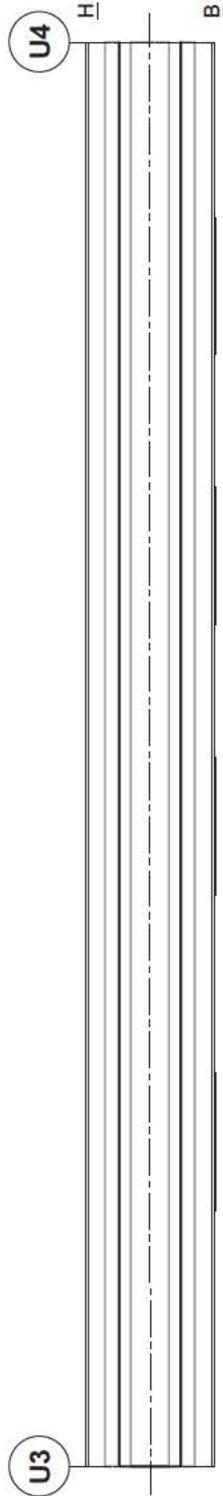
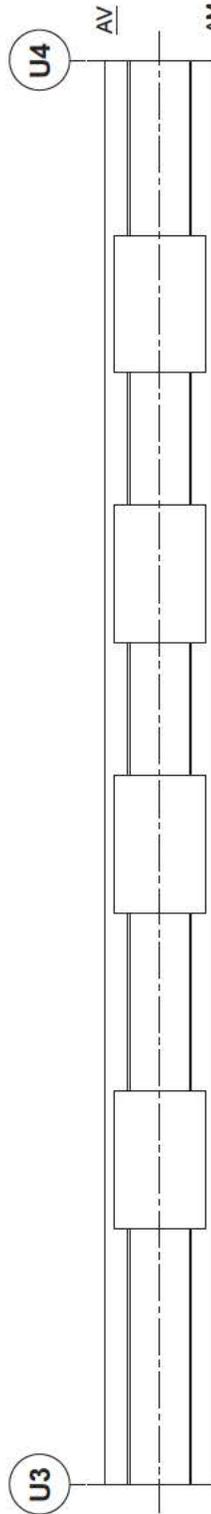
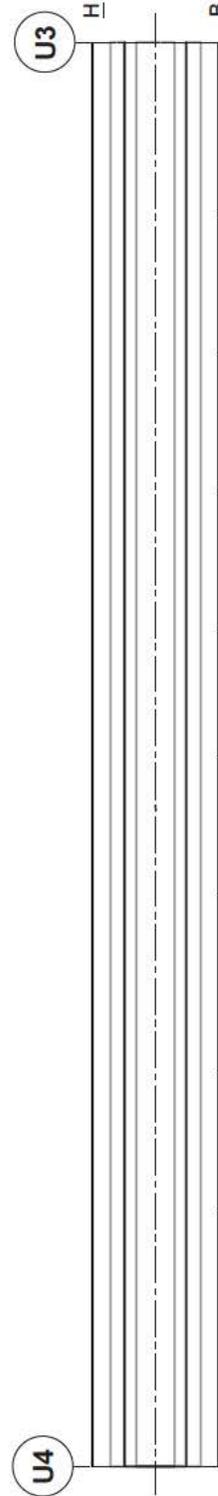
SECTION : 3	TRAVÉE: 9-10	FERME : AMONT	CORDE SUP.: U3-U4	TYPE: POUTRE TRIANGULÉE
DATE : 2016-09-26	INSPECTION PAR: EM			ÉCHELLE : N.A.E

COTES	COMMENTAIRES				PHOTOS	ACTIVITÉ
	A	B	C	D		
MATÉRIAUX	100	0	0	0	4	
PROTECTION CONTRE LA CORROSION	100	0	0	0	4

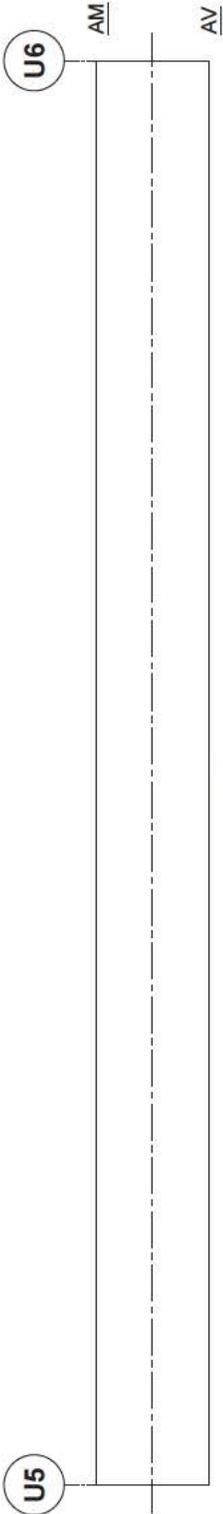
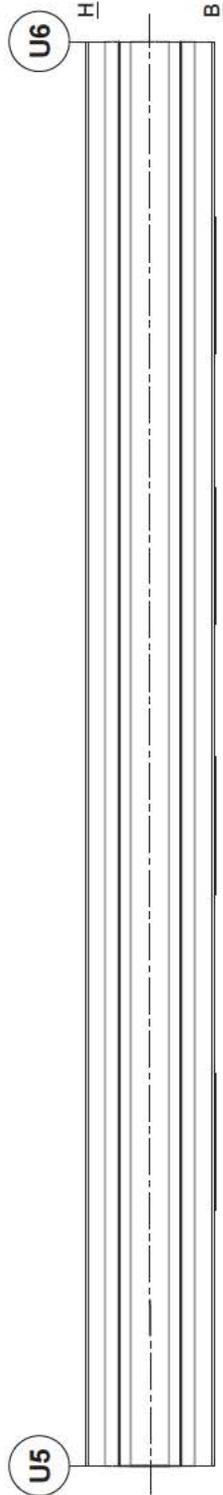
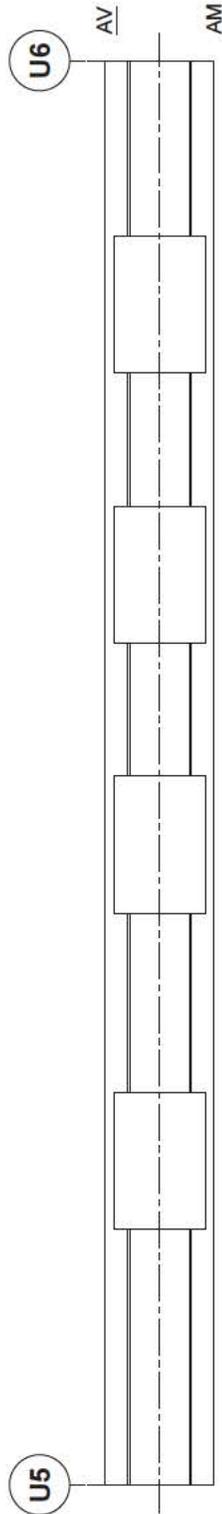
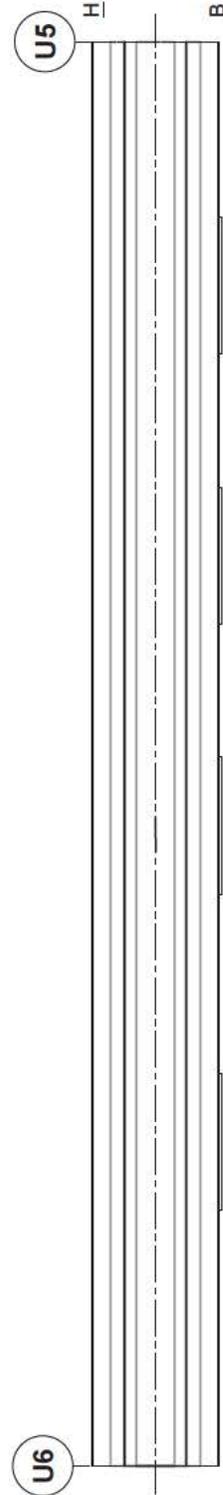
SECTION : 3	TRAVÉE: 9-10	FERME : AMONT	CORDE SUP.: U5-U6	TYPE: POUTRE TRIANGULÉE
DATE : 2016-09-26	INSPECTION PAR: EM			ÉCHELLE : N.A.E

COTES	COMMENTAIRES				PHOTOS	ACTIVITÉ
	A	B	C	D		
MATÉRIAUX	100	0	0	0	4	
PROTECTION CONTRE LA CORROSION	100	0	0	0	4

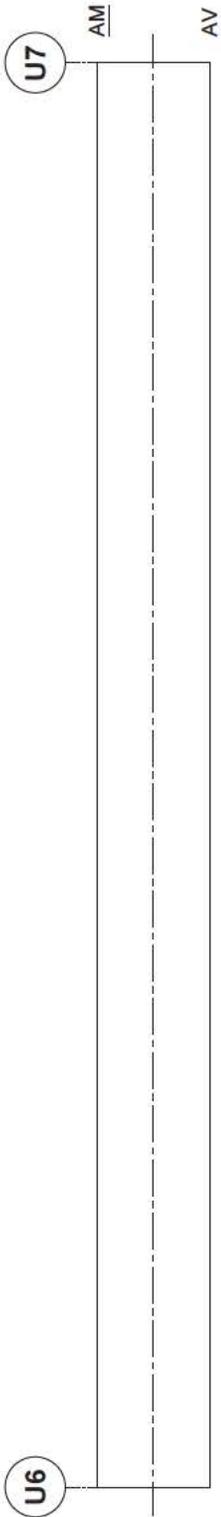
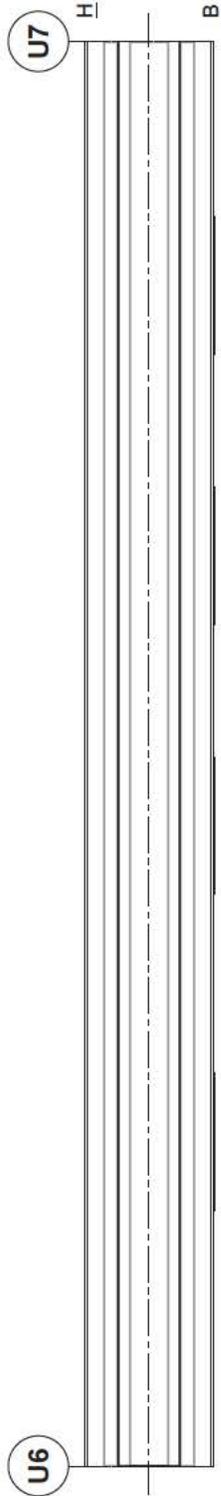
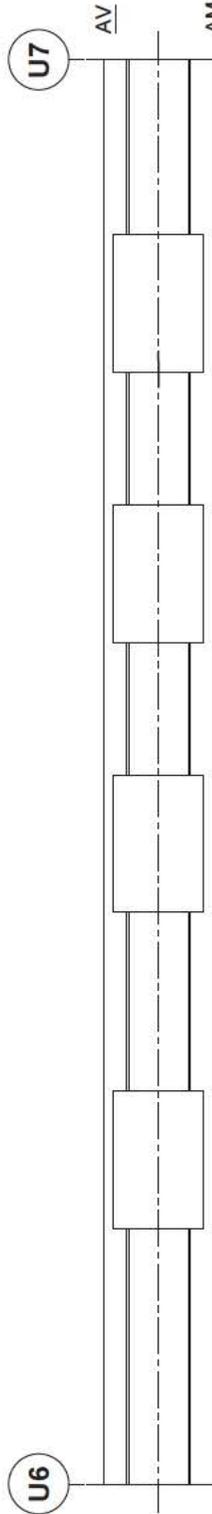
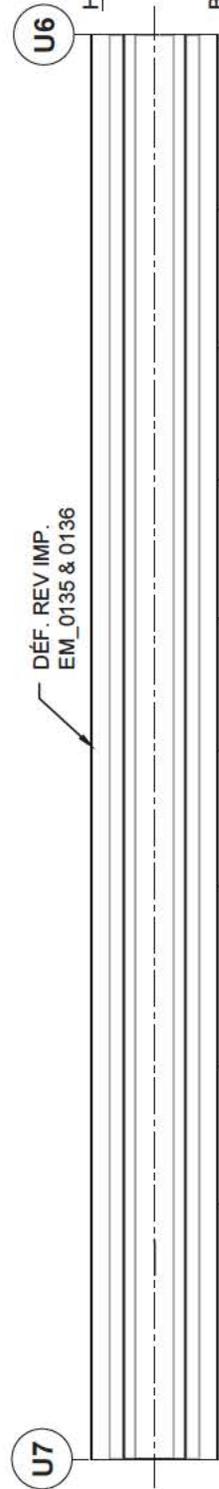
SECTION : 3	TRAVÉE: 9-10	FERME : AMONT	CORDE SUP.: U6-U7	TYPE: POUTRE TRIANGULÉE
DATE : 2016-09-26	INSPECTION PAR: EM			ÉCHELLE : N.A.E

COTES	A				B				CEC	COMMENTAIRES	PHOTOS	ACTIVITÉ
	A	B	C	D	A	B	C	D				
MATÉRIAUX	100	0	0	0	4							
PROTECTION CONTRE LA CORROSION	99	0	1	0	4

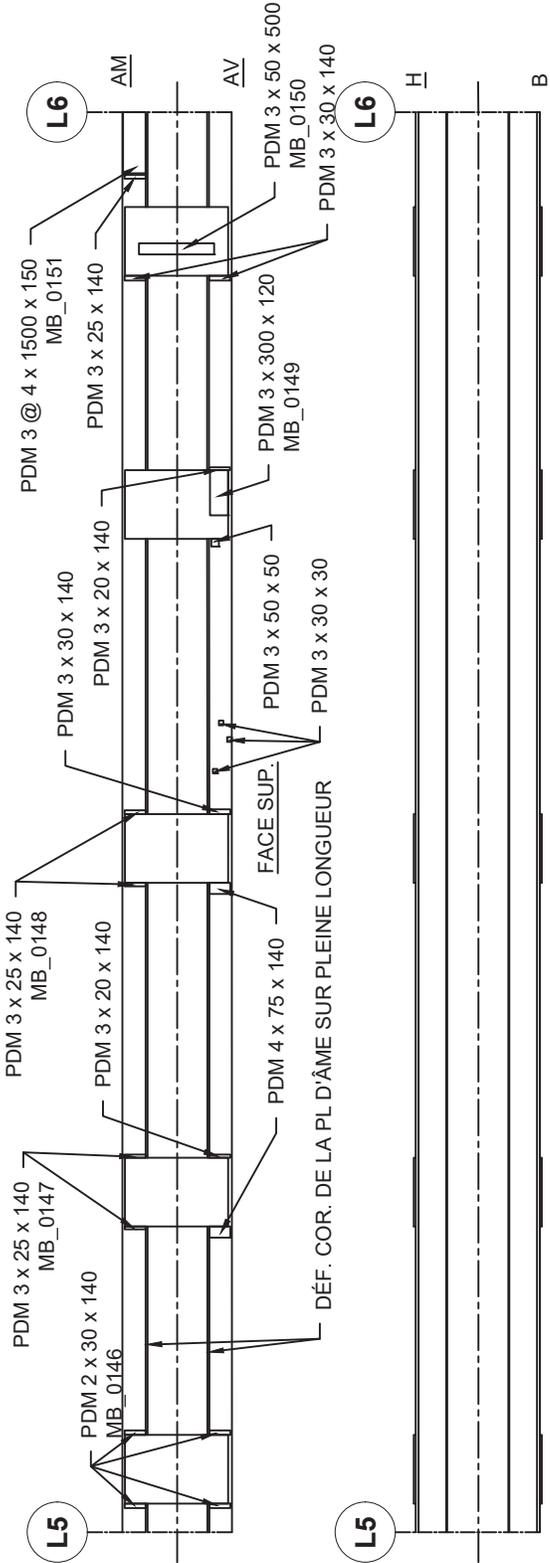
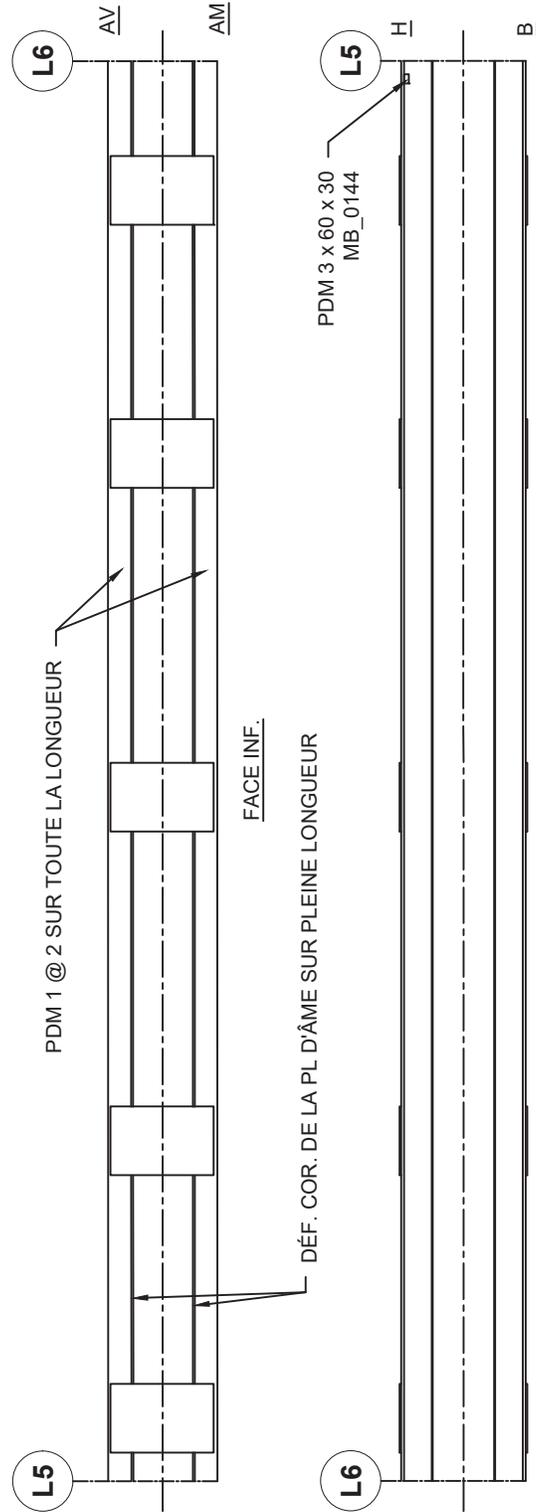
SECTION : 3	TRAVÉE : 9-10	FERME : AMONT	CORDE INF.: L5-L6	TYPE: POUTRE TRIANGULÉE
DATE : 2016-09-22	INSPECTION PAR: MB			ÉCHELLE : N.A.E.

SECTION TYPE		PHOTOS	ACTIVITÉ
COMMENTAIRES			
DÉFORMATION PAR CORROSION.			
COTES	A B C D CEC		
MATÉRIAUX	92 7 1 0 4		
PROTECTION CONTRE LA CORROSION	97 3 0 0 4

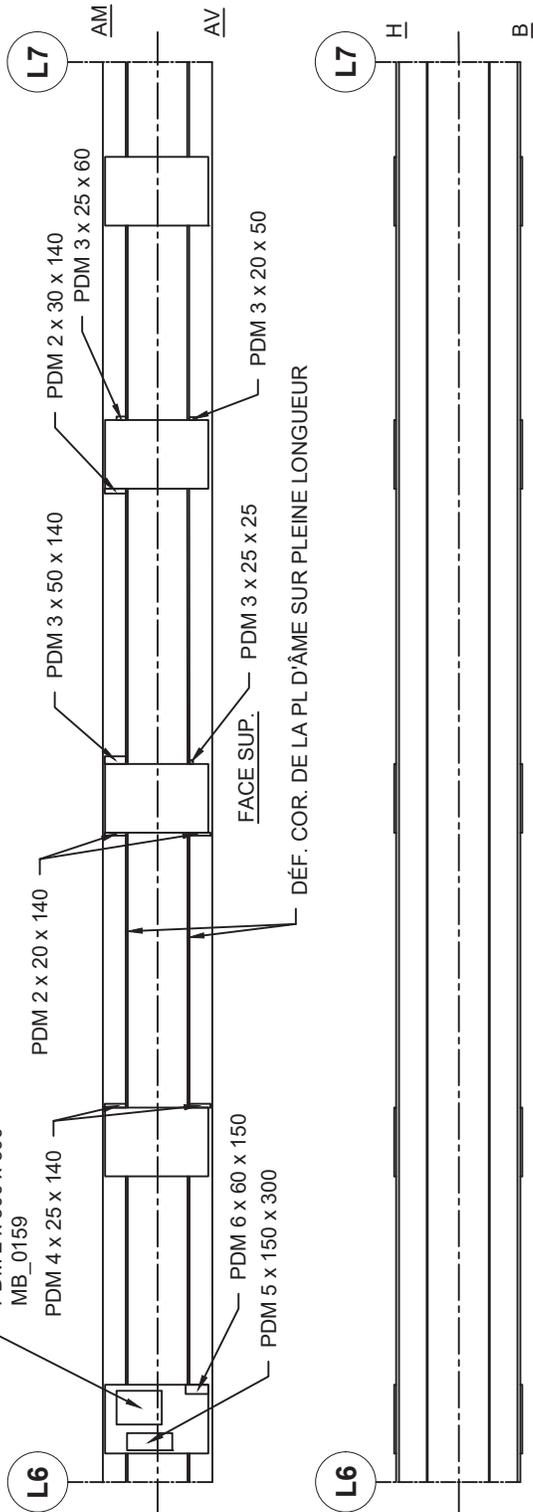
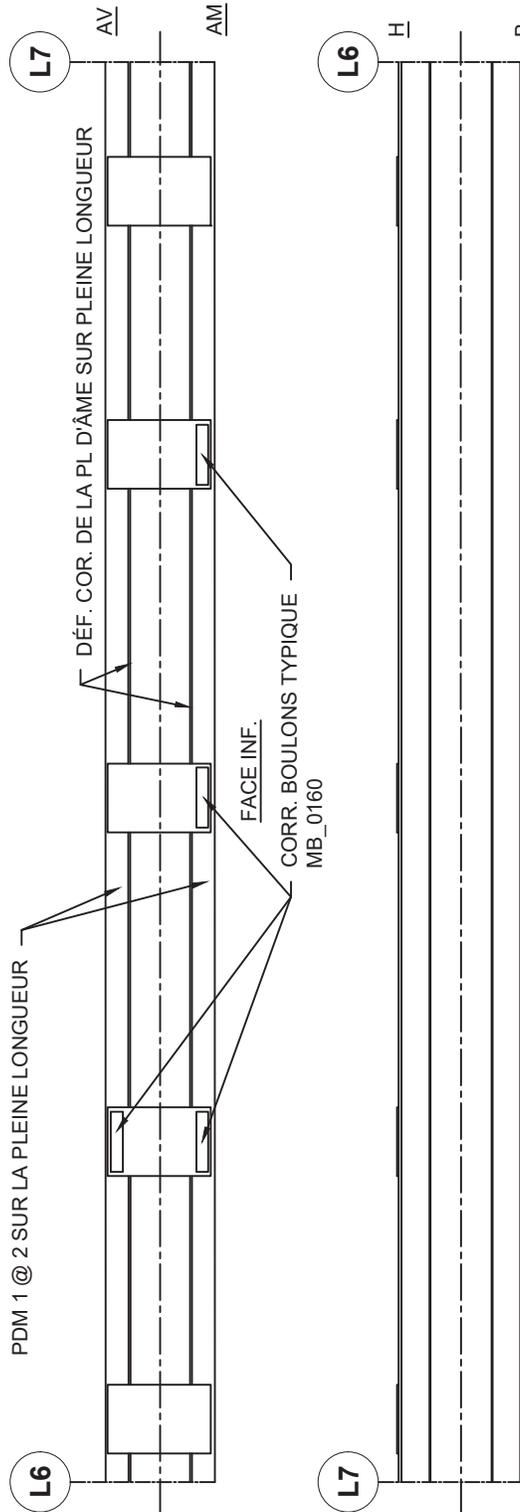
SECTION : 3	TRAVÉE : 9-10	FERME : AMONT	CORDE INF.: L6-L7	TYPE: POUTRE TRIANGULÉE
DATE : 2016-09-22	INSPECTION PAR: MB			ÉCHELLE : N.A.E.

COTES	A	B	C	D	CEC	COMMENTAIRES	PHOTOS	ACTIVITÉ
MATÉRIAUX	91	7	1	1	4	PERTES DE MATÉRIAUX MOYENNES À TRÈS IMPORTANTES. DÉFORMATION PAR CORROSION. AUCUNE ACTIVITÉ REQUISE.	MB_0159	
PROTECTION CONTRE LA CORROSION	96	2	1	1	4	PLUSIEUR TÊTES DE BOULON AUX PLAQUES DE LIAISON PRÉSENTANT UNE PERTE DE REVÊTEMENT TRÈS IMPORTANTE.	MB_0160	1051

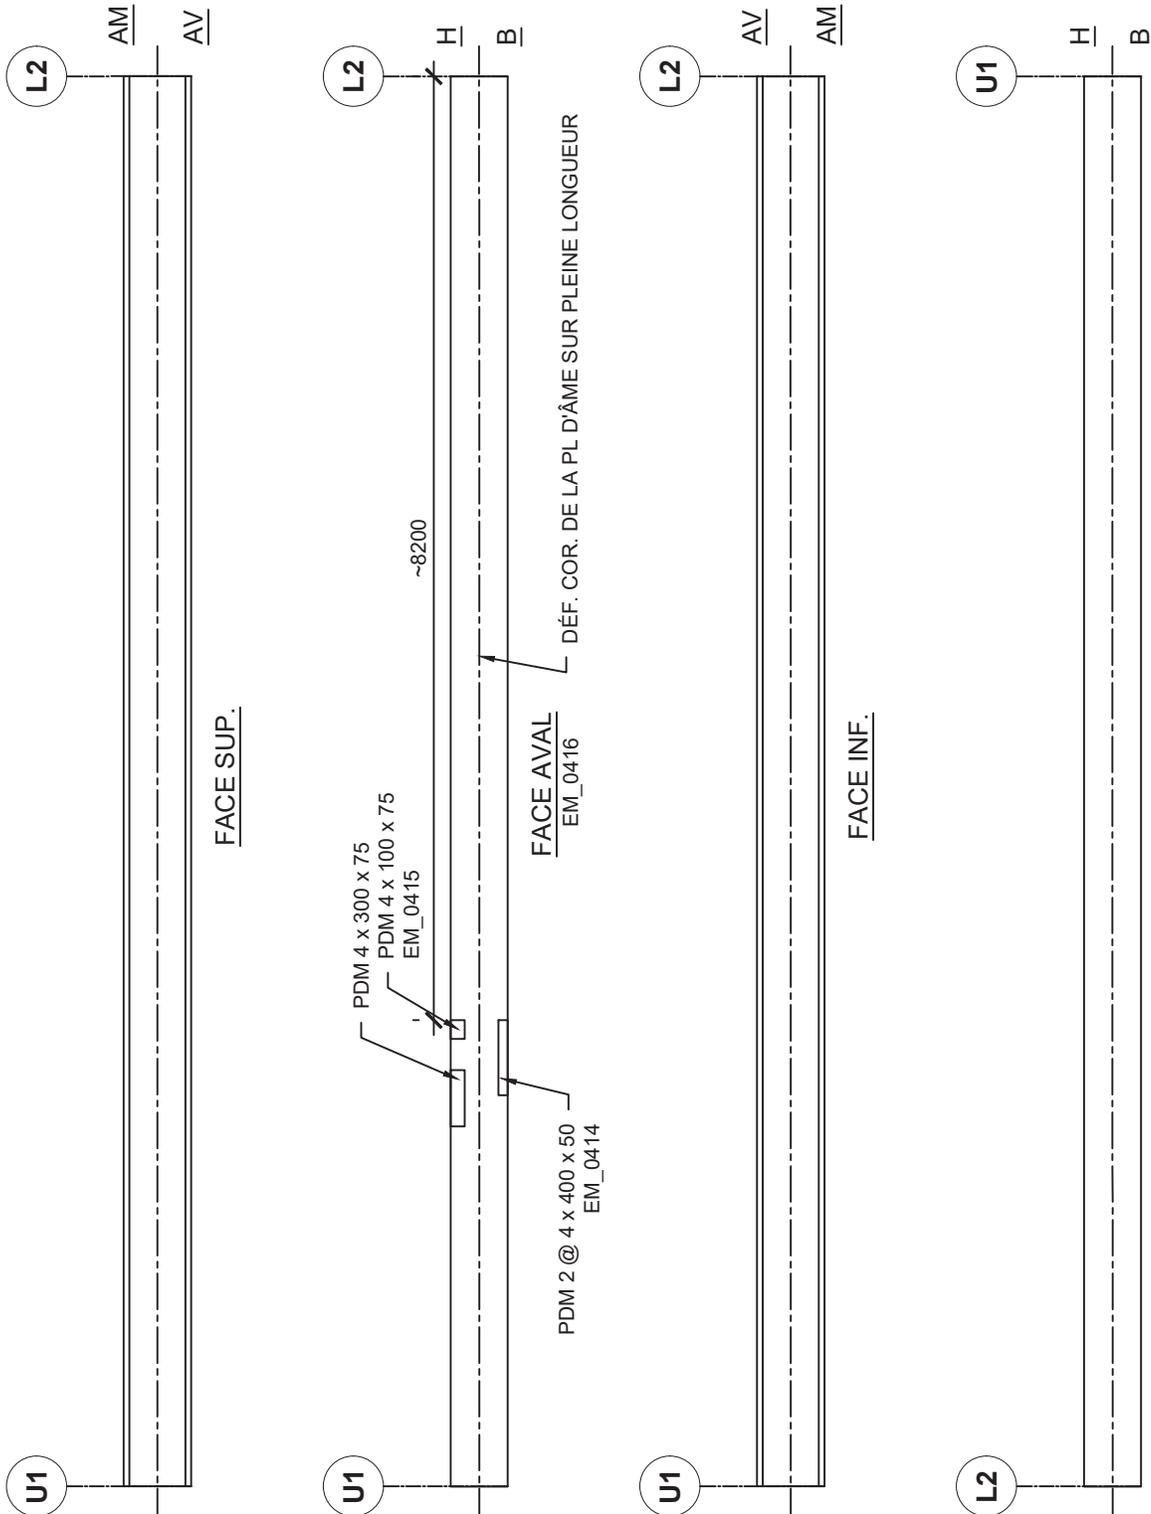
SECTION : 3	TRAVÉE : 9-10	FERME : AMONT	DIAG. T.: U1-L2	TYPE : POUTRE TRIANGULÉE
DATE : 2016-09-28	INSPECTION PAR: JM & EM			ÉCHELLE : N.A.E

COTES	A	B	C	D	CEC	COMMENTAIRES	PHOTOS	ACTIVITÉ	
MATÉRIAUX	97	1	2	0	4	DÉFORMATION PAR CORROSION.			
PROTECTION CONTRE LA CORROSION	100	0	0	0	4

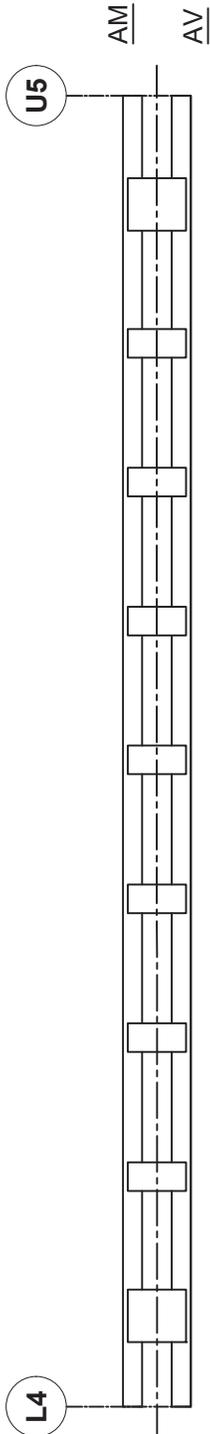
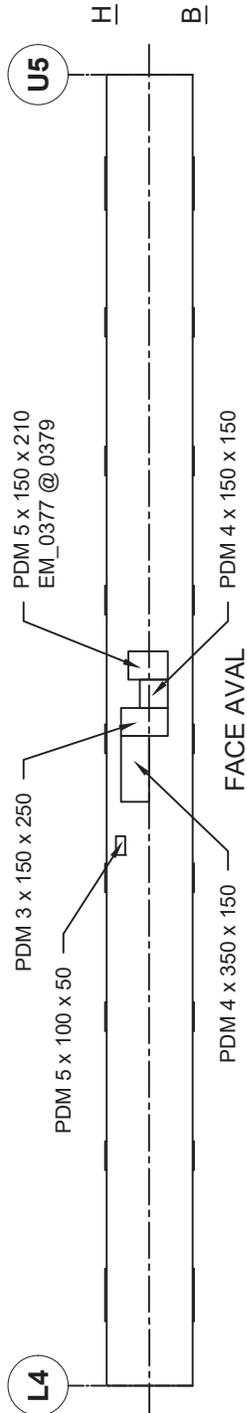
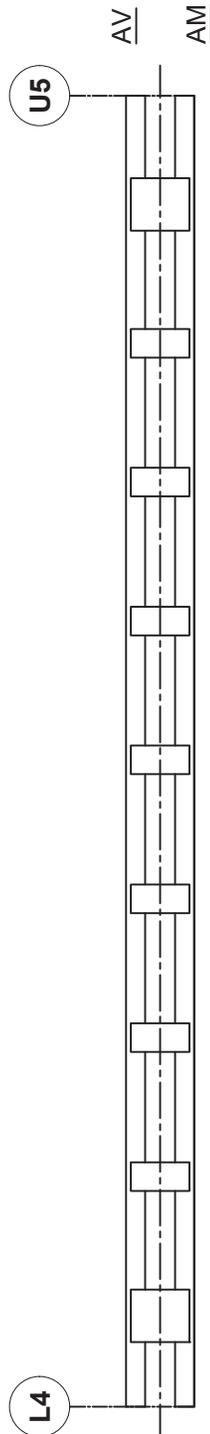
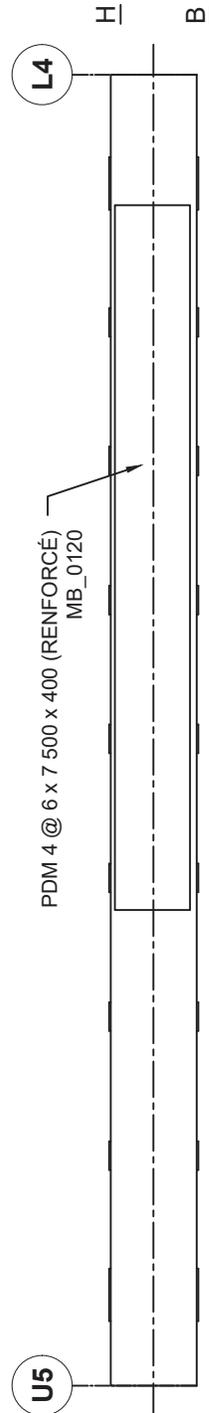
SECTION : 3	TRAVÉE : 9-10	FERME : AMONT	DIAG. T. : L4-U5	TYPE : POUTRE TRIANGULÉE
DATE : 2016-09-22 & 28 INSPECTION PAR: MB & EM			ÉCHELLE : N.A.E

SECTION TYPE						
COTES	A	B	C	D	CEC	COMMENTAIRES	PHOTOS	ACTIVITÉ
MATÉRIAUX	87	5	5	3	4	PERTES DE MATÉRIAUX MOYENNES À TRÈS IMPORTANTES. ÉLÉMENT RENFORCÉ. AUCUNE ACTIVITÉ REQUISE.	EM_0379 MB_0120	
PROTECTION CONTRE LA CORROSION	100	0	0	0	4

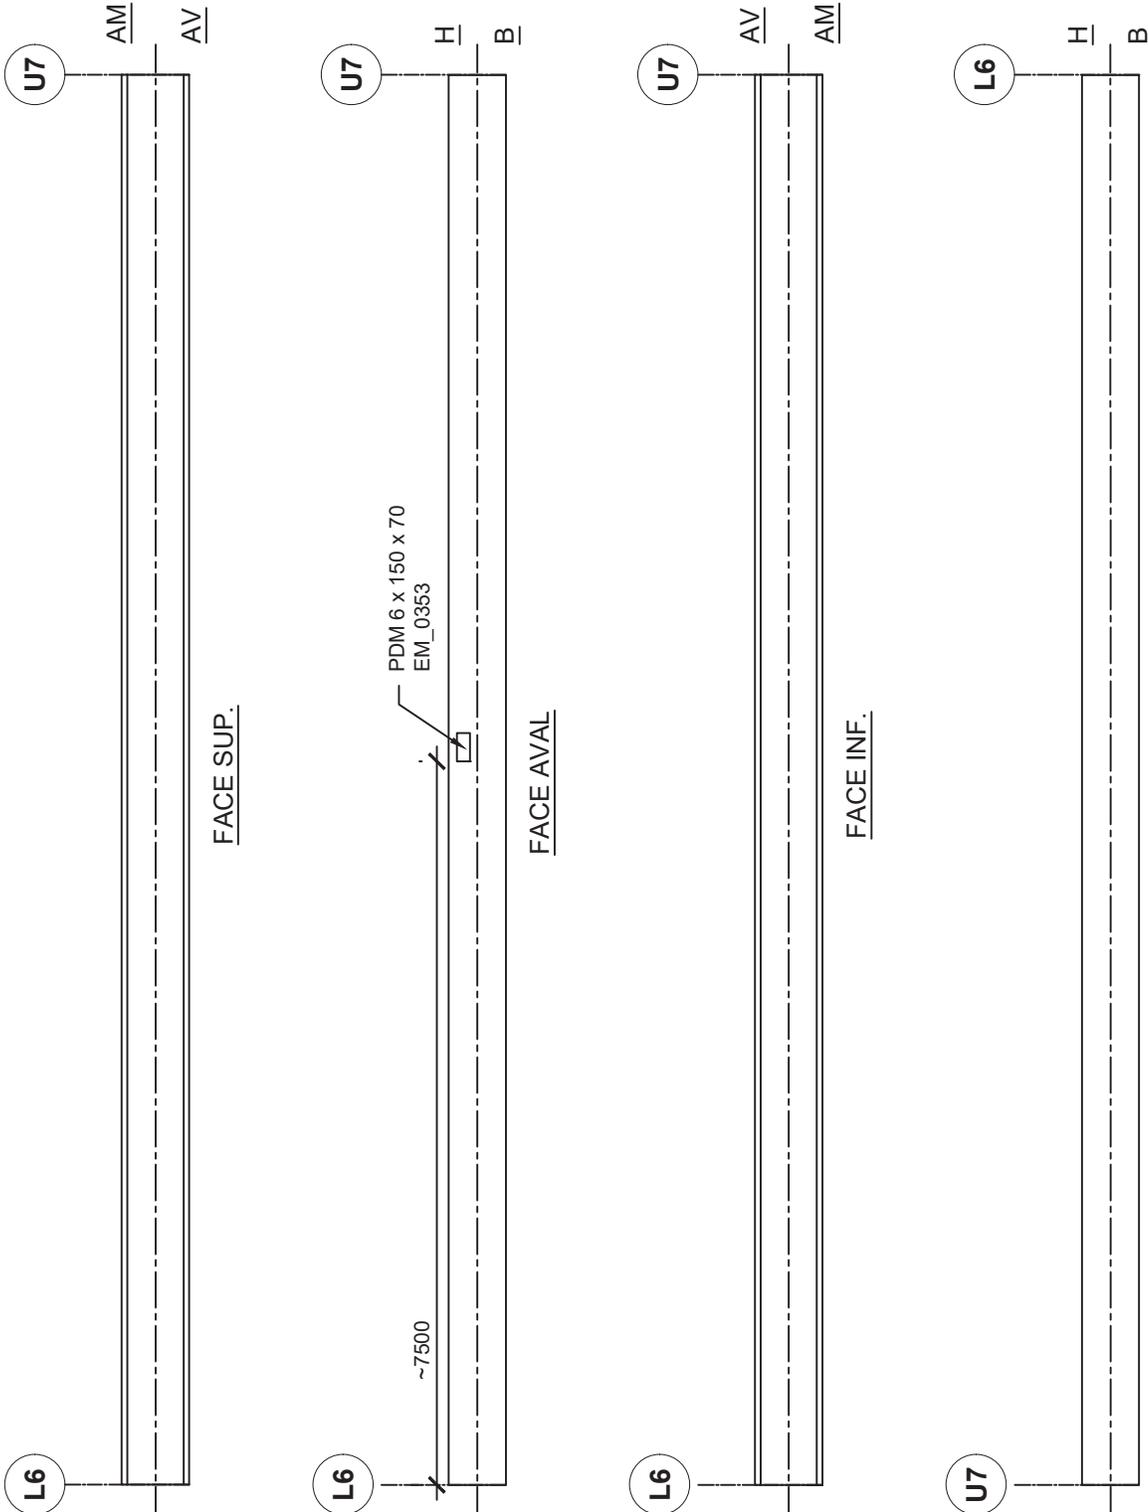
SECTION : 3	TRAVÉE : 9-10	FERME : AMONT	DIAG. T. : L6-U7	TYPE : POUTRE TRIANGULÉE
DATE : 2016-09-22 & 28	INSPECTION PAR: EM			ÉCHELLE : N.A.E

COTES	A	B	C	D	CEC	COMMENTAIRES	PHOTOS	ACTIVITÉ
MATÉRIAUX	95	4	0	1	4	PERTES DE MATÉRIAUX MOYENNES ET TRÈS IMPORTANTES. AUCUNE ACTIVITÉ REQUISE.	EM_0352 & 0354	
PROTECTION CONTRE LA CORROSION	98	2	0	0	4

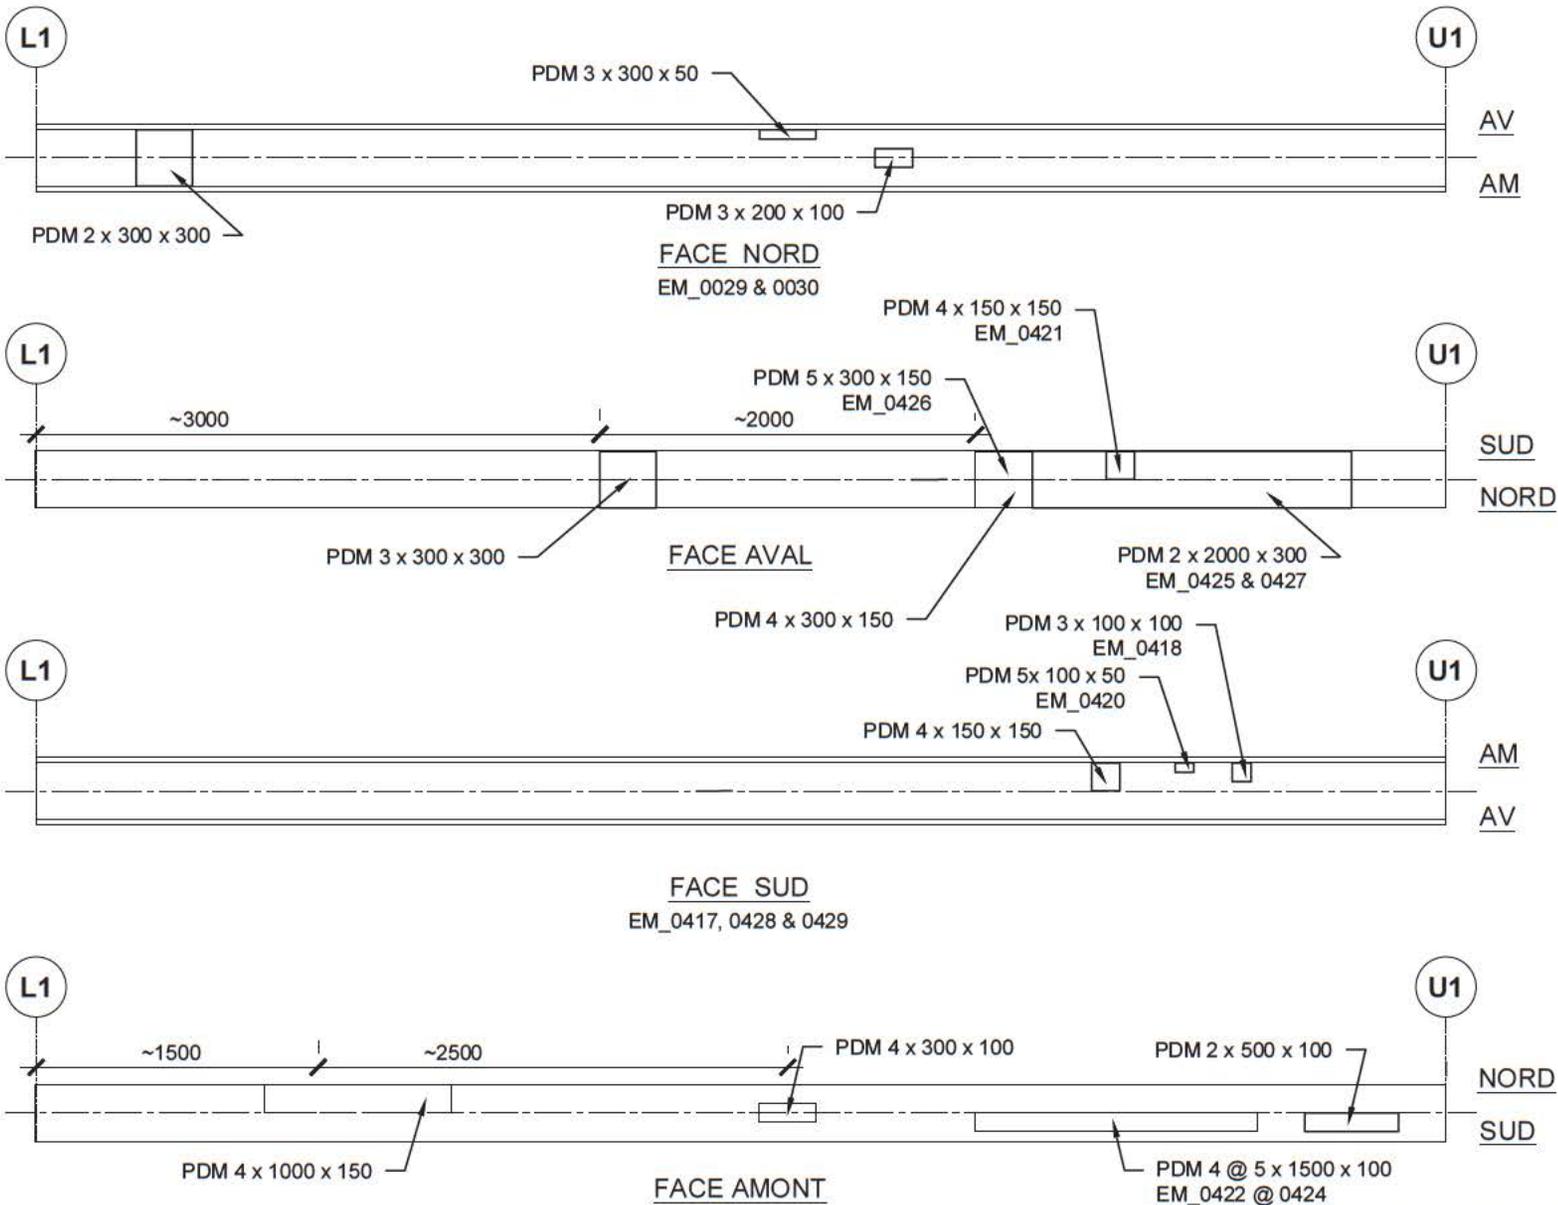
SECTION : 3 TRAVÉE : 9-10 FERME : AMONT MONTANT: L1-U1
DATE : 2016-09-26 INSPECTION PAR: EM

COTES	A	B	C	D	CEC	COMMENTAIRES	PHOTOS	ACTIVITÉ
MATÉRIAUX	90	6	2	2	4	PERTES DE MATÉRIAUX MOYENNES À TRÈS IMPORTANTES RÉDUISANT LA CAPACITÉ D'ENVIRON 10%. ÉLÉMENT RENFORCÉ. AUCUNE ACTIVITÉ REQUISE.	EM_0423 & 0426	
PROTECTION CONTRE LA CORROSION	100	0	0	0	4

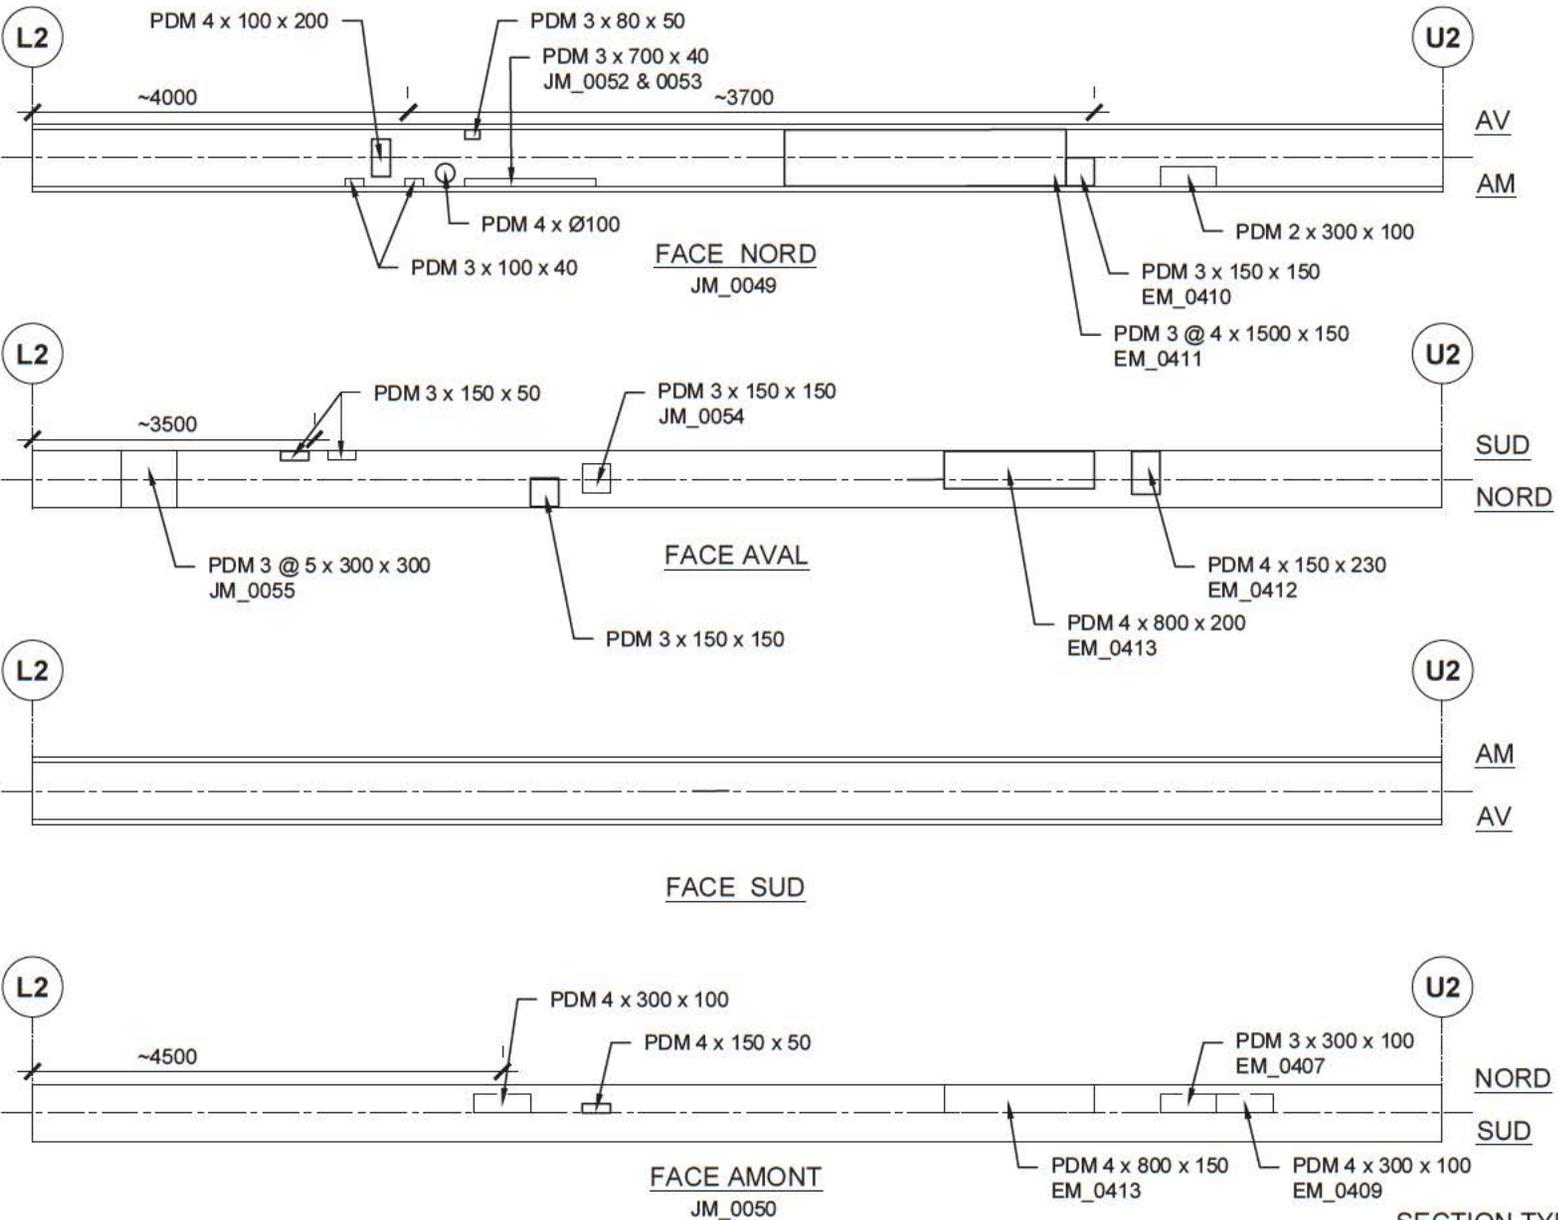
SECTION : 3 TRAVÉE : 9-10 FERME : AMONT MONTANT : L2-U2 TYPE : POUTRE TRIANGULÉE
 DATE : 2016-09-26 INSPECTION PAR : JM, EM ÉCHELLE : N/AE

COTES	A	B	C	D	CEC	COMMENTAIRES	PHOTOS	ACTIVITÉ
MATÉRIAUX	90	5	3	2	3	PERTES DE MATÉRIAUX MOYENNES À TRÈS IMPORTANTES RÉDUISANT LA CAPACITÉ D'ENVIRON 15%. ÉLÉMENT RENFORCÉ. AUCUNE ACTIVITÉ REQUISE.	EM_0411 & 0413	
PROTECTION CONTRE LA CORROSION	98	2	0	0	4

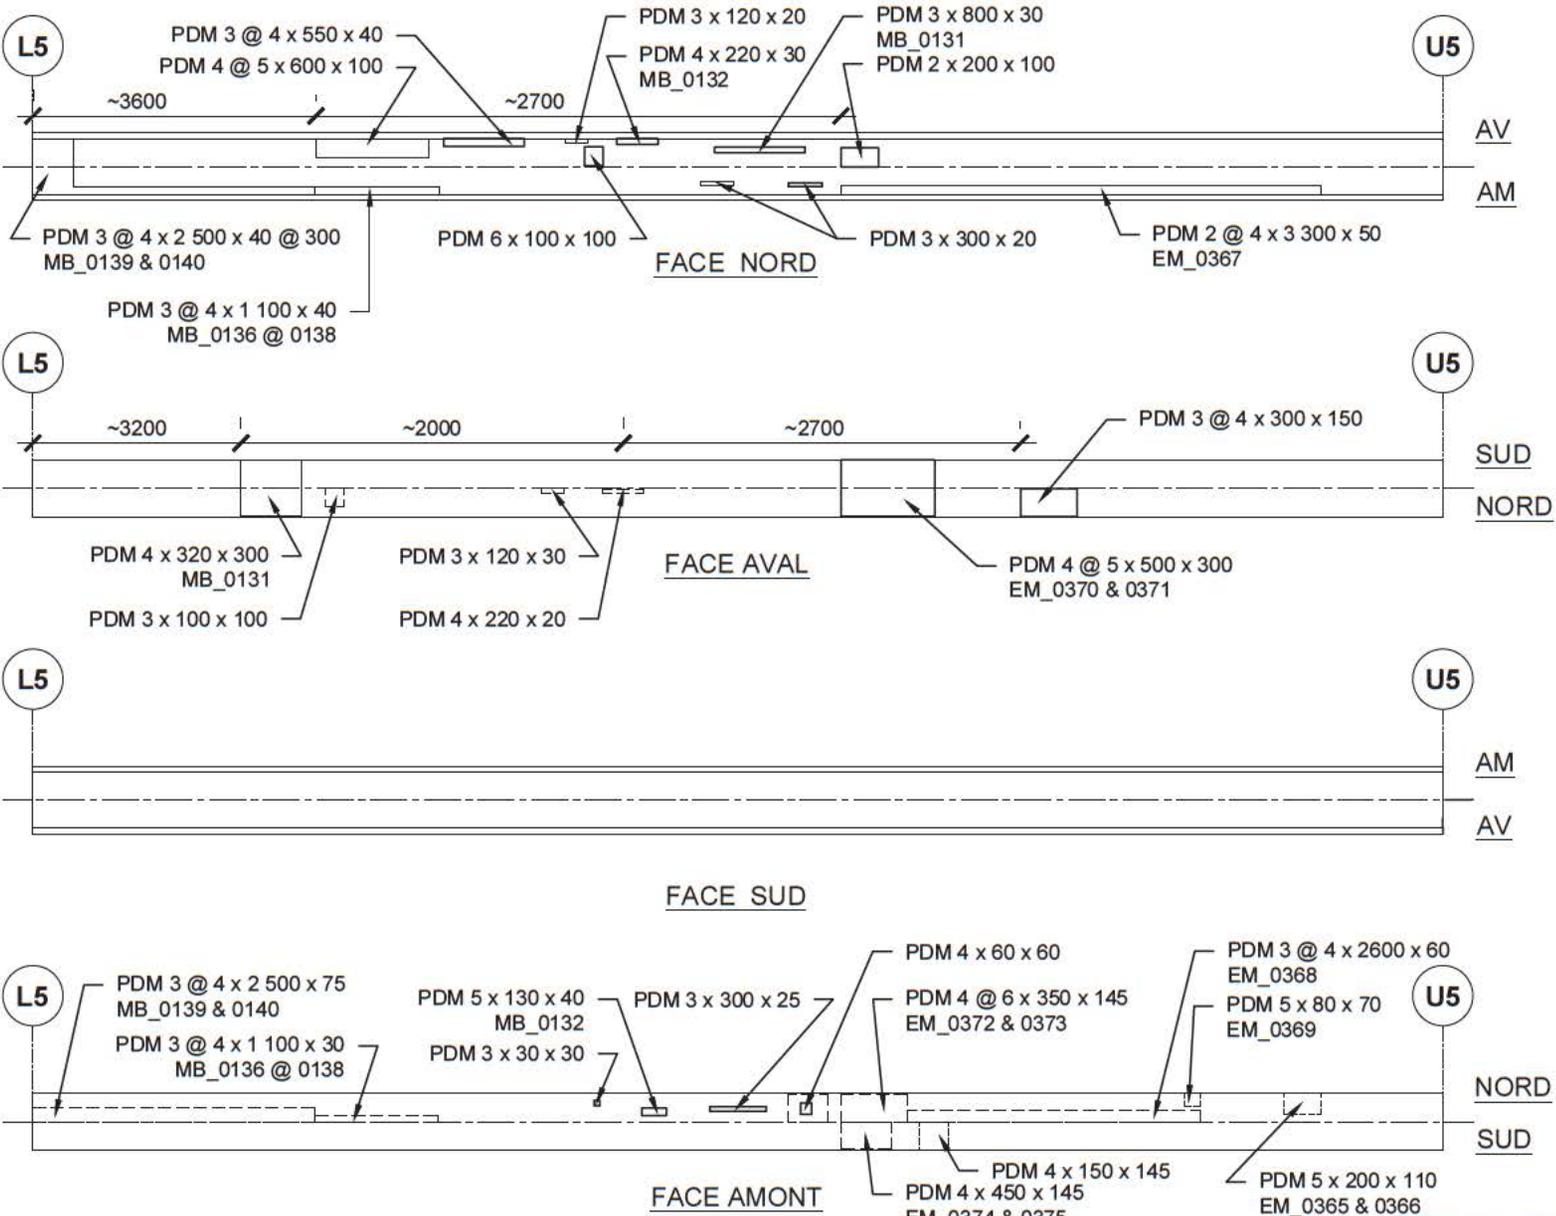
SECTION : 3
DATE : 2016-09-22 & 28
TRAVÉE : 9-10
FERME : AMONT
MONTANT : L5-U5
TYPE : POUTRE TRIANGULÉE
INSPECTION PAR : MB & EM
ÉCHELLE : N/AE

COTES	A	B	C	D	CEC	COMMENTAIRES	PHOTOS	ACTIVITÉ
MATÉRIAUX	92	3	3	2	3	PERTES DE MATÉRIAUX MOYENNES À TRÈS IMPORTANTES RÉDUISANT LA CAPACITÉ D'ENVIRON 15%. AUCUNE ACTIVITÉ REQUISE.	MB_0132 EM_0370 & 0373	
PROTECTION CONTRE LA CORROSION	98	1	1	0	4

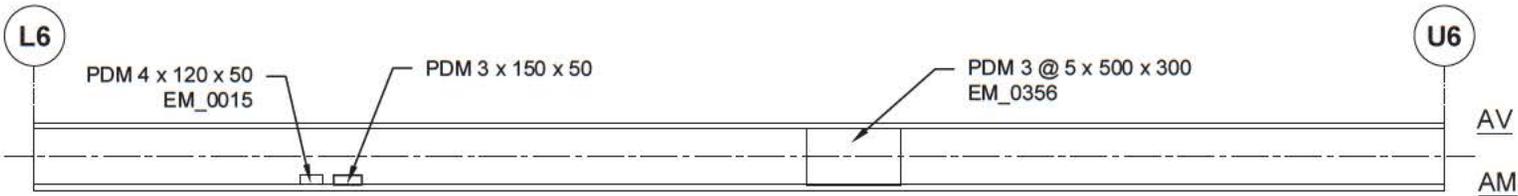
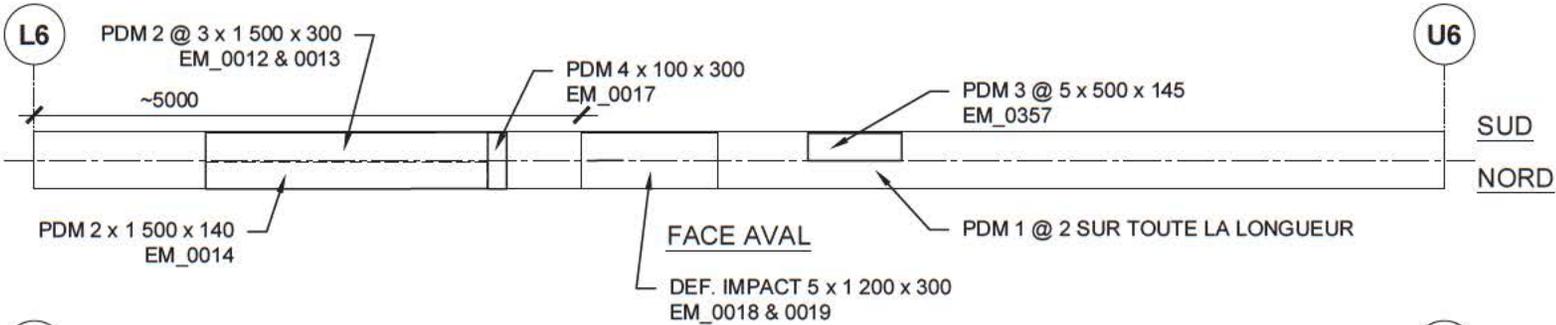
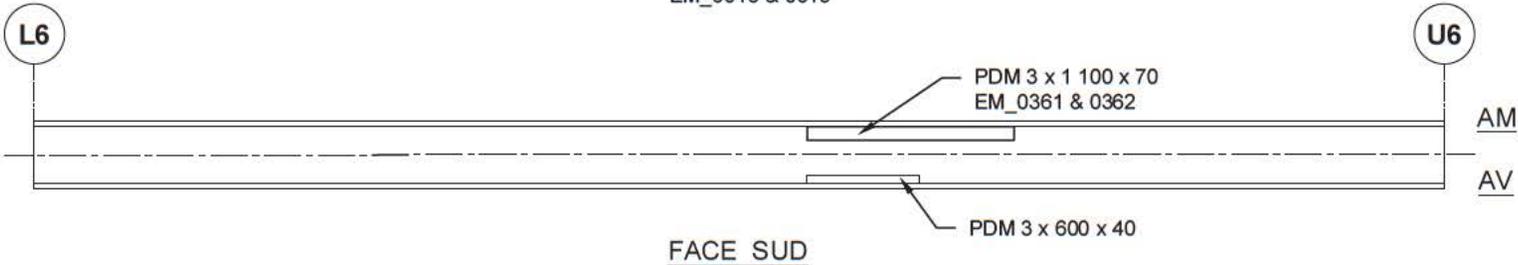
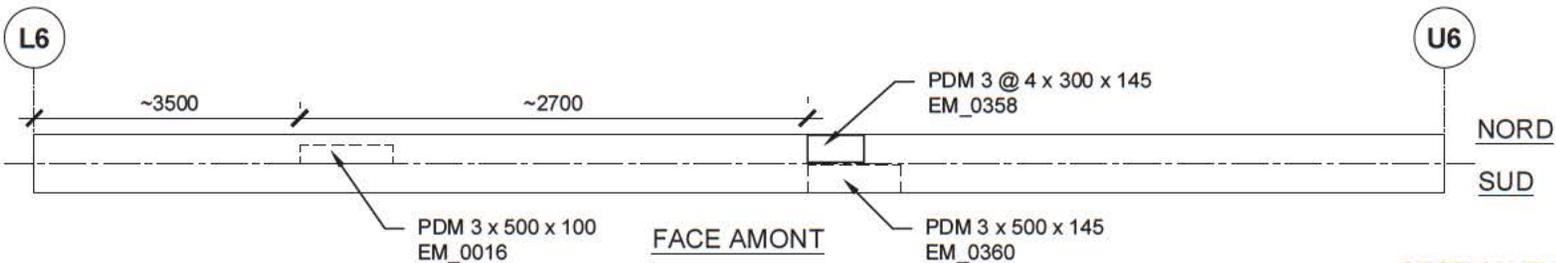
SECTION : 3 TRAVÉE : 9-10 FERME : AMONT MONTANT : L6-U6 TYPE : POUTRE TRIANGULÉE
 DATE : 2016-09-22 & 28 INSPECTION PAR : EM ÉCHELLE : N.A.E

COTES	A	B	C	D	CEC	COMMENTAIRES	PHOTOS	ACTIVITÉ
MATÉRIAUX	84	13	2	1	4	PERTES DE MATÉRIAUX MOYENNES À TRÈS IMPORTANTES. DÉFORMATION PAR IMPACT N'AFFECTANT PAS LE COMPORTEMENT DE LA MEMBRURE. AUCUNE ACTIVITÉ REQUISE.	EM_0019 & 0357	
PROTECTION CONTRE LA CORROSION	98	2	0	0	4

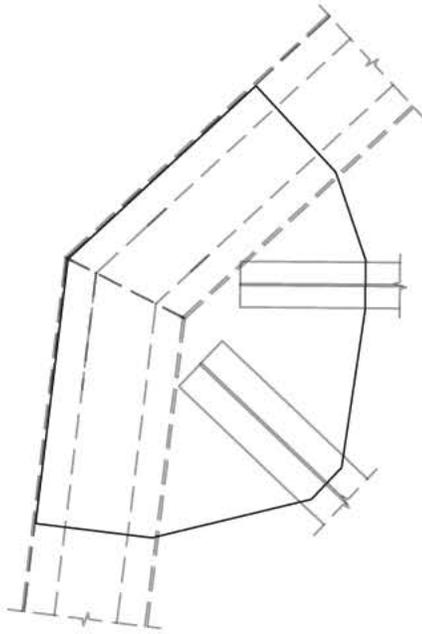
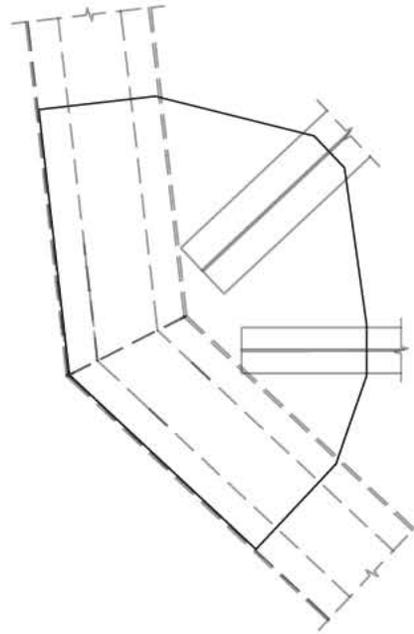
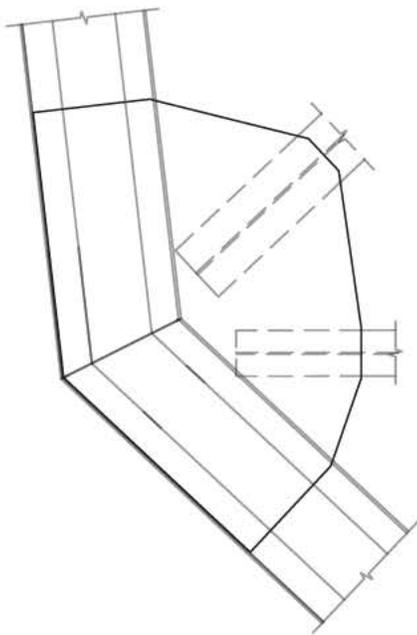
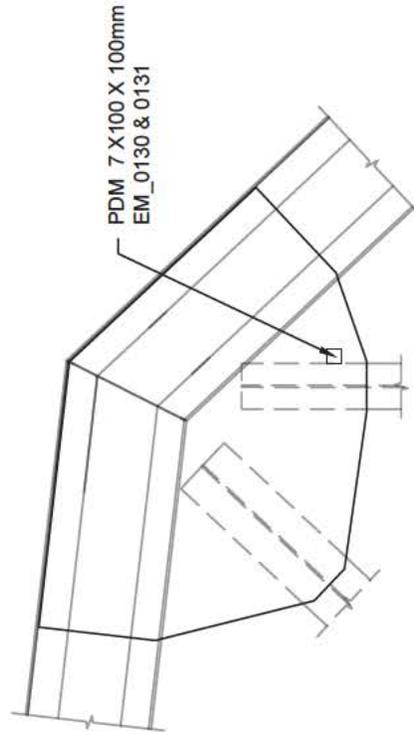
SECTION : 3	TRAVÉE : 9-10	FERME : AMONT	NOEUD : U7	TYPE : GOUSSETS
DATE : 2016-09-26	INSPECTION PAR: EM			ÉCHELLE : 1:50

COMMENTAIRES	PHOTOS	ACTIVITÉ			
COTES	A	B	C	D	CEC		
MATÉRIAUX	95	3	0	2	4	PERTES DE MATÉRIAUX MOYENNES ET TRÈS IMPORTANTES. AUCUNE ACTIVITÉ REQUISE.	EM_0130 & 0131
PROTECTION CONTRE LA CORROSION	100	0	0	0	4
