Rapport d'inspection annuelle

Inspection détaillée du pont Jacques-Cartier, section 3
Version finale

No de projet Tetra Tech – Structura : 28874TT

20 avril 2017

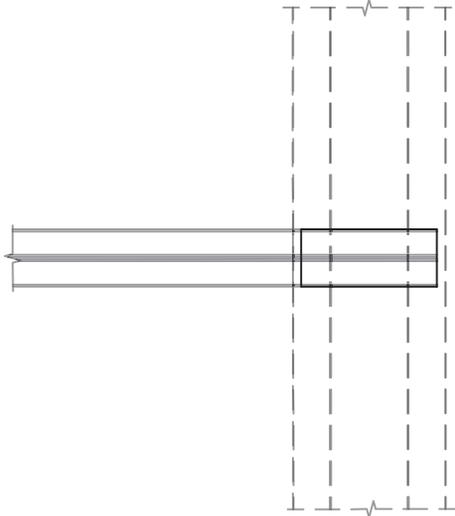
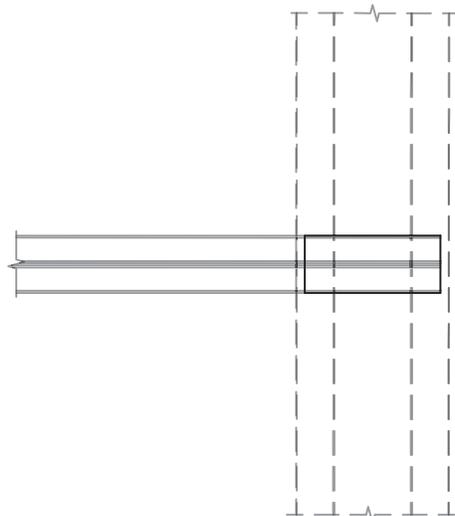
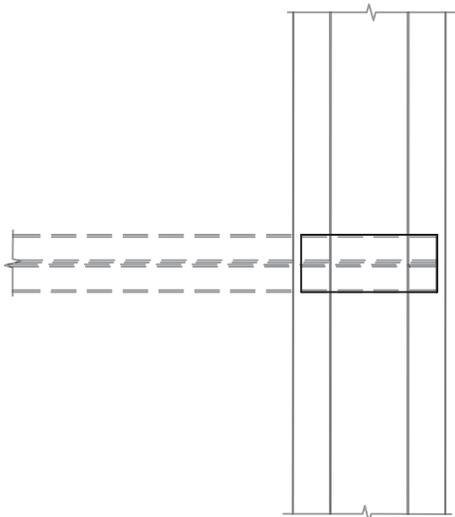
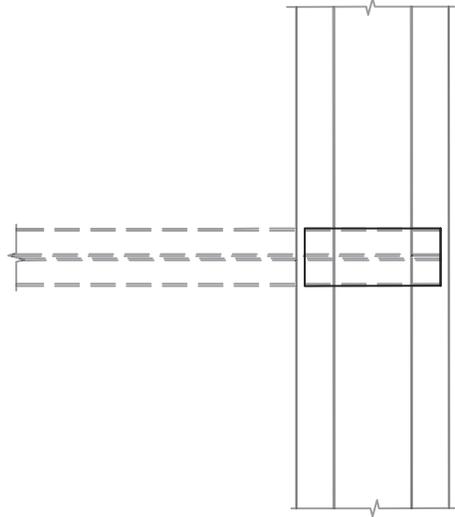
SECTION : 3	TRAVÉE : 9-10	FERME : AMONT	NOEUD : L3	TYPE : GOUSSETS
DATE : 2016-09-20	INSPECTION PAR: JM			ÉCHELLE : 1:40

COTES	A	B	C	D	CEC	COMMENTAIRES	PHOTOS	ACTIVITÉ
MATÉRIAUX	-	-	-	-	4	ÉLÉMENT INACCESSIBLE EN RAISON DE SA GÉOMÉTRIE.		
PROTECTION CONTRE LA CORROSION	99	1	0	0	4

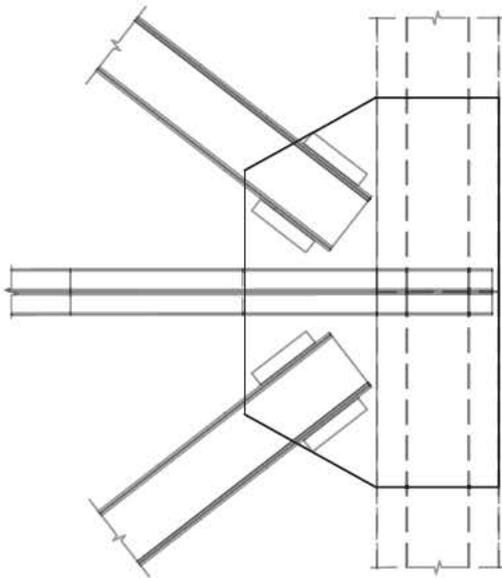
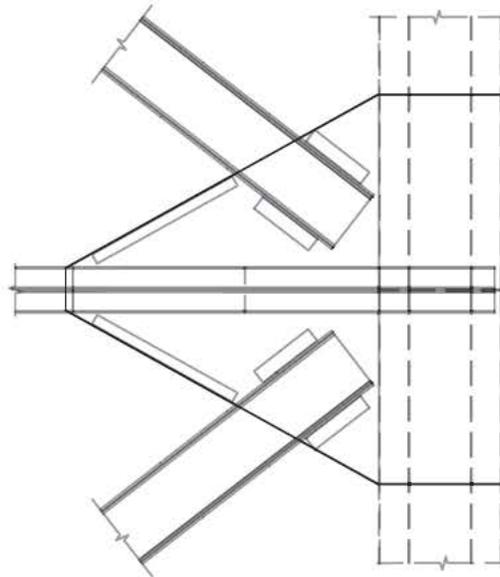
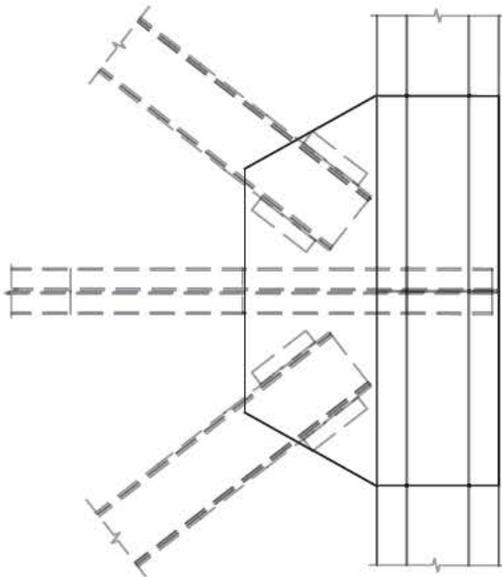
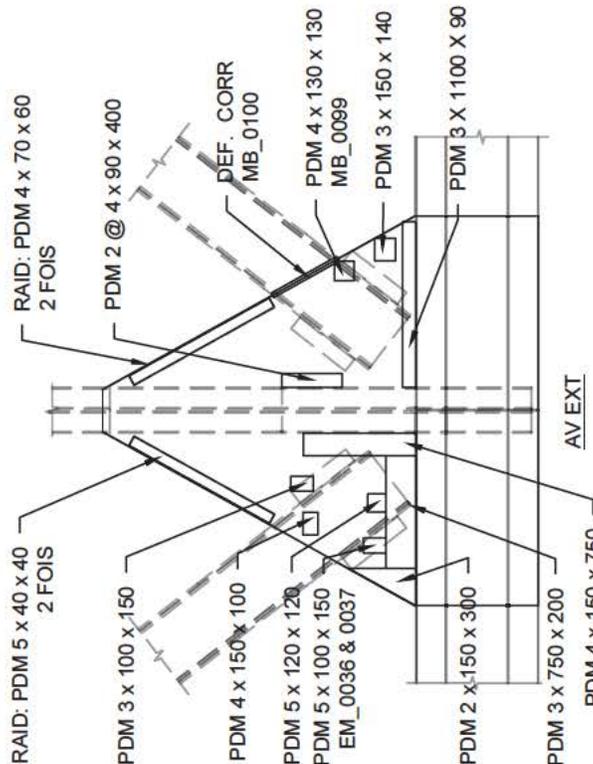
SECTION : 3	TRAVÉE : 9-10	FERME : AMONT	NOEUD : L4	TYPE : GOUSSETS
DATE : 2016-09-21	INSPECTION PAR: EM, MB			ÉCHELLE : 1:50

COMMENTAIRES	PHOTOS	ACTIVITÉ
COTES	A B C D CEC			
MATÉRIAUX	93 2 5 0 4	DÉFORMATION PAR CORROSION.		
PROTECTION CONTRE LA CORROSION	99 1 0 0 4

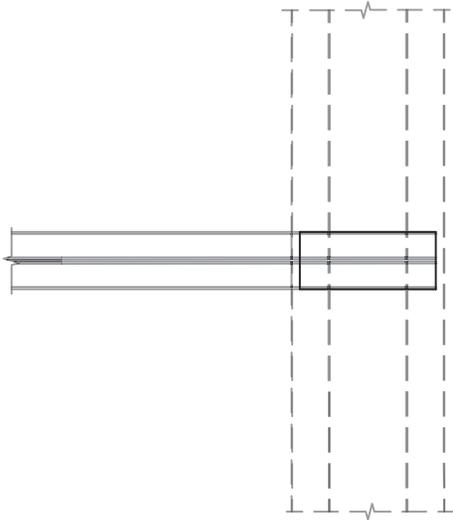
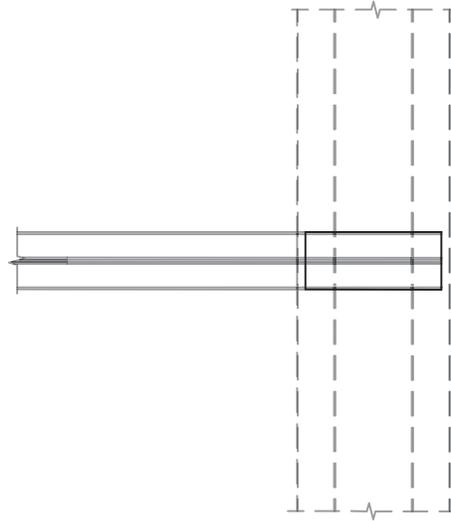
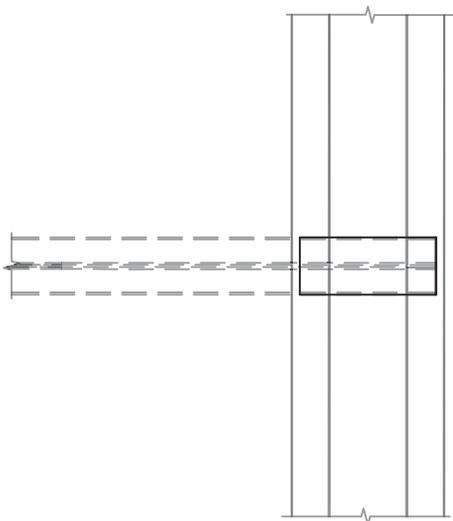
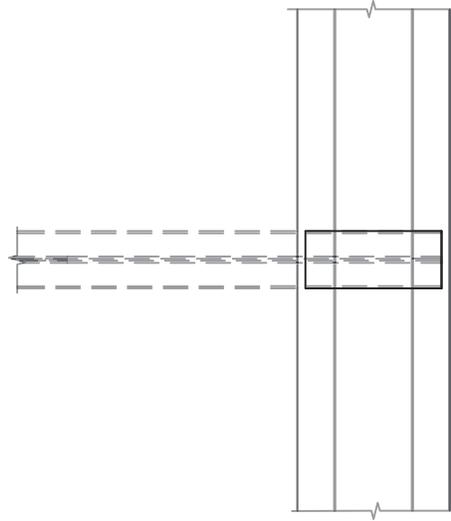
SECTION : 3	TRAVÉE : 9-10	FERME : AMONT	NOEUD : L5	TYPE : GOUSSETS
DATE : 2016-09-22	INSPECTION PAR: MB			ÉCHELLE : 1:40

COMMENTAIRES	PHOTOS	ACTIVITÉ			
COTES	A	B	C	D	CEC		
MATÉRIAUX	-	-	-	-	4		MB_0142
PROTECTION CONTRE LA CORROSION	98	2	0	0	4	ÉLÉMENT INACCESSIBLE EN RAISON DE SA GÉOMÉTRIE.

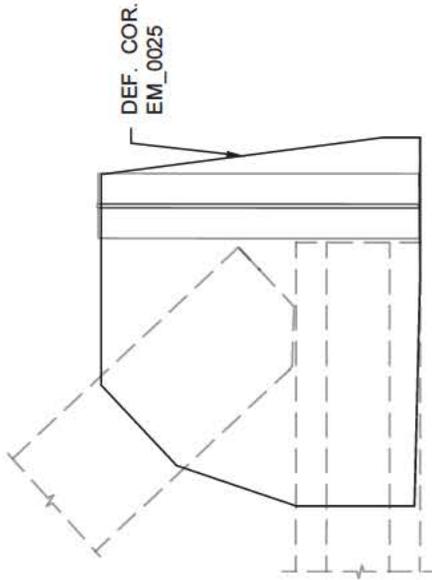
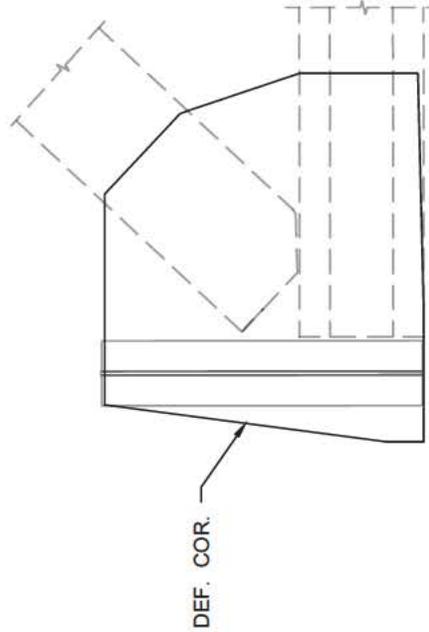
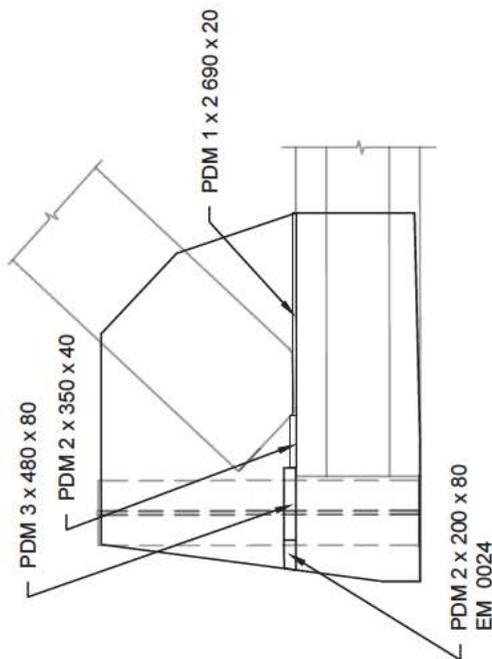
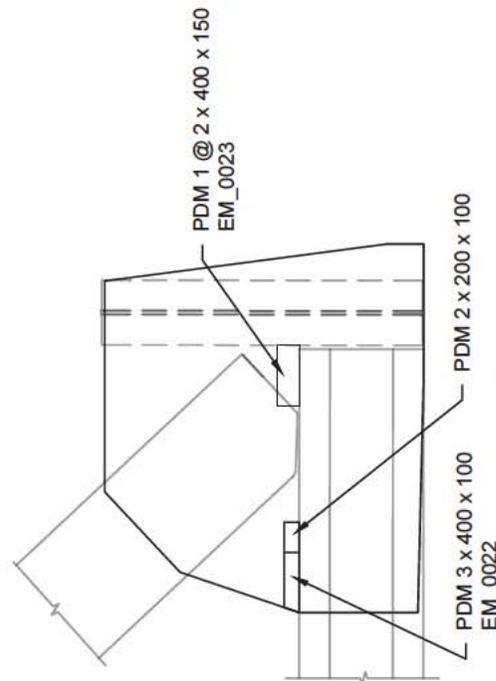
SECTION : 3	TRAVÉE : 9-10	FERME : AMONT	NOEUD : L8	TYPE : GOUSSETS
DATE : 2016-09-22	INSPECTION PAR: EM			ÉCHELLE : 1:50

COMMENTAIRES	PHOTOS	ACTIVITÉ
COTES	A B C D CEC			
MATÉRIAUX	94 4 2 0 3	PERTES DE MATÉRIAUX MOYENNES À TRÈS IMPORTANTES RÉDUISANT LA CAPACITÉ D'ENF RON 15 %. DÉFORMATION PAR CORROSION. AUCUNE ACTIVITÉ REQUISE.	EM_0024 & 0025	
PROTECTION CONTRE LA CORROSION	99 1 0 0 4

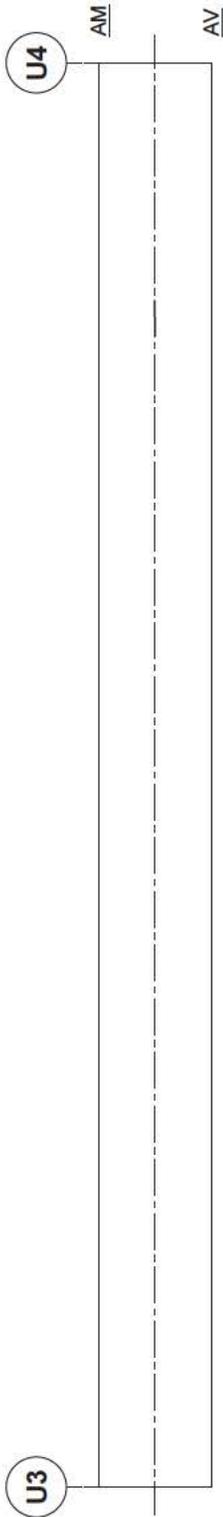
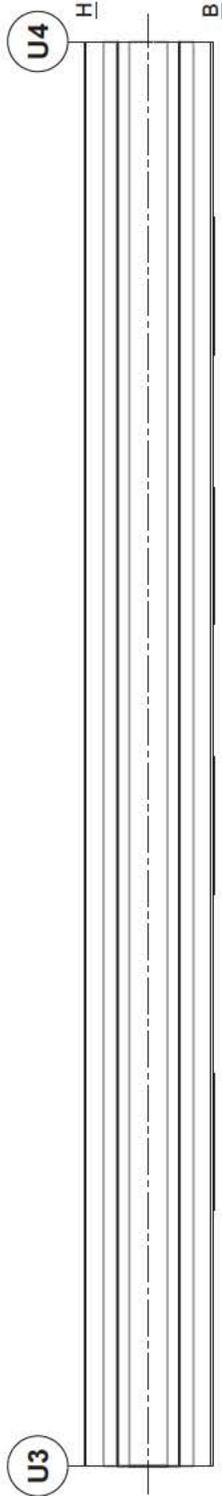
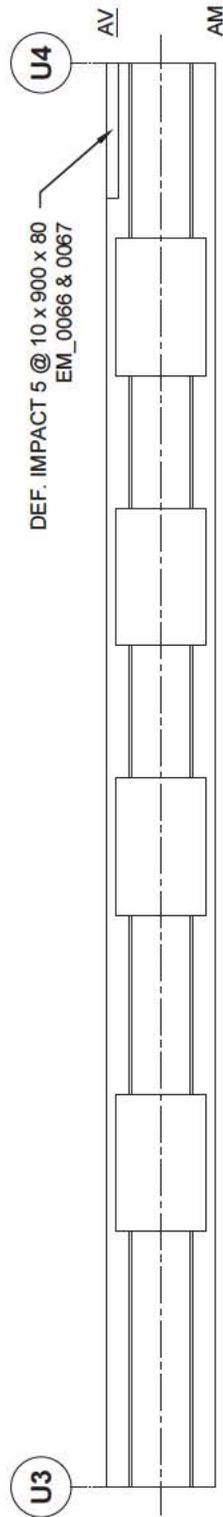
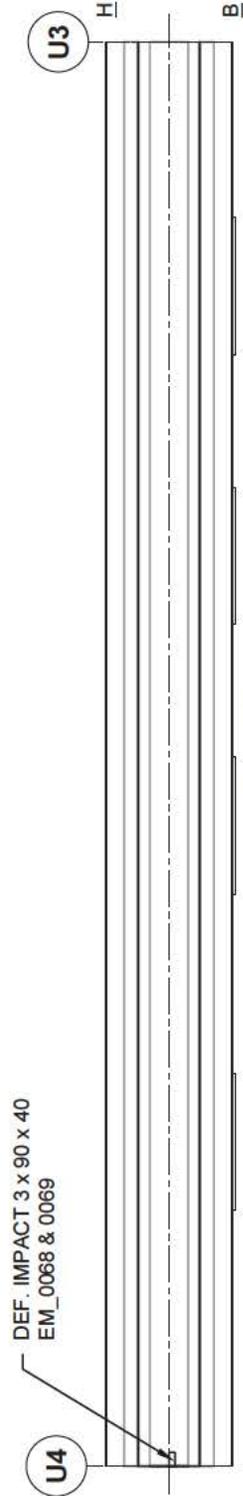
SECTION : 3	TRAVÉE: 9-10	FERME : AVAL	CORDE SUP.: U3-U4	TYPE: POUTRE TRIANGULÉE
DATE : 2016-09-23	INSPECTION PAR: EM			ÉCHELLE : N.A.E

COTES	COMMENTAIRES				PHOTOS	ACTIVITÉ
	A	B	C	D		
MATÉRIAUX	100	0	0	0	4	2 DÉFORMATIONS PAR IMPACT SANS INFLUENCE SUR LA CAPACITÉ.
PROTECTION CONTRE LA CORROSION	100	0	0	0	4

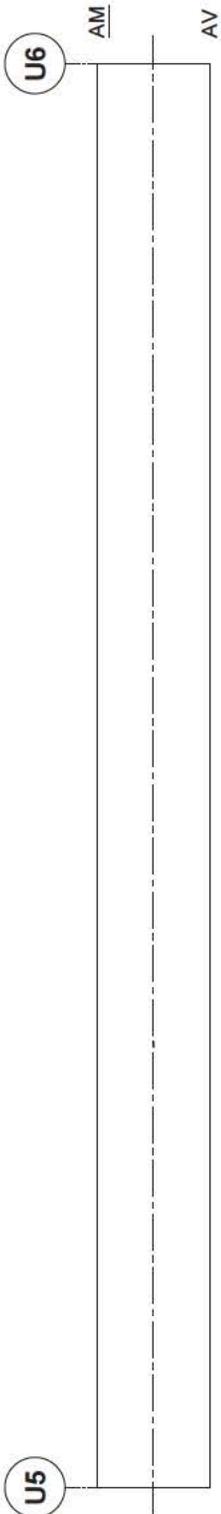
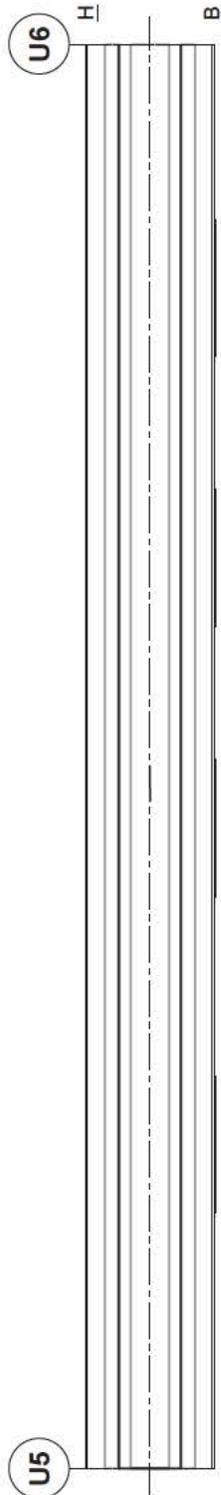
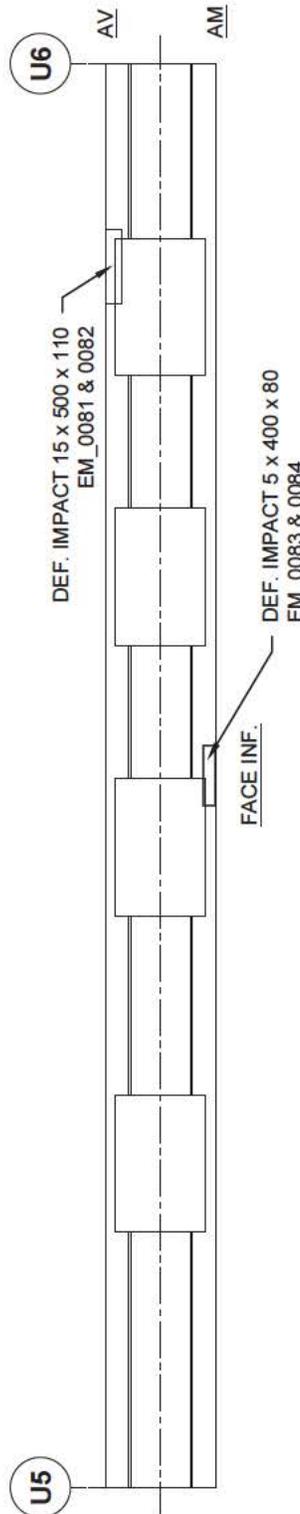
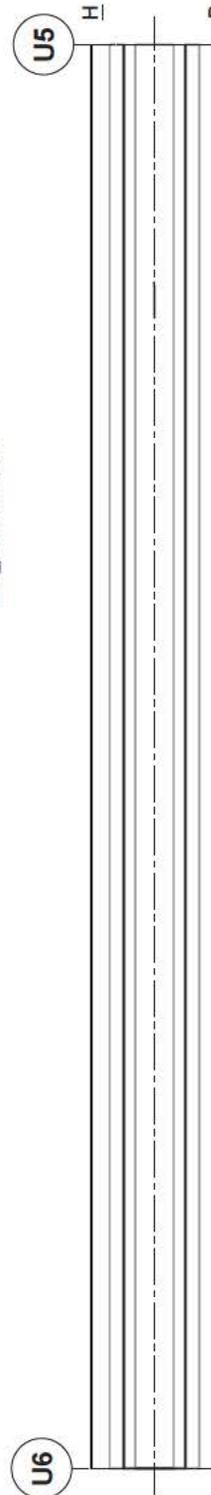
SECTION : 3	TRAVÉE: 9-10	FERME : AVAL	CORDE SUP.: U5-U6	TYPE: POUTRE TRIANGULÉE
DATE : 2016-09-23	INSPECTION PAR: EM			ÉCHELLE : N.A.E

SECTION TYPE				COMMENTAIRES	PHOTOS	ACTIVITÉ
COTES	A	B	C	D	CEC			
MATÉRIAUX	100	0	0	0	4	2 DÉFORMATIONS PAR IMPACT SANS INFLUENCE SUR LA CAPACITÉ.	EM_0081 & 0083	
PROTECTION CONTRE LA CORROSION	100	0	0	0	4

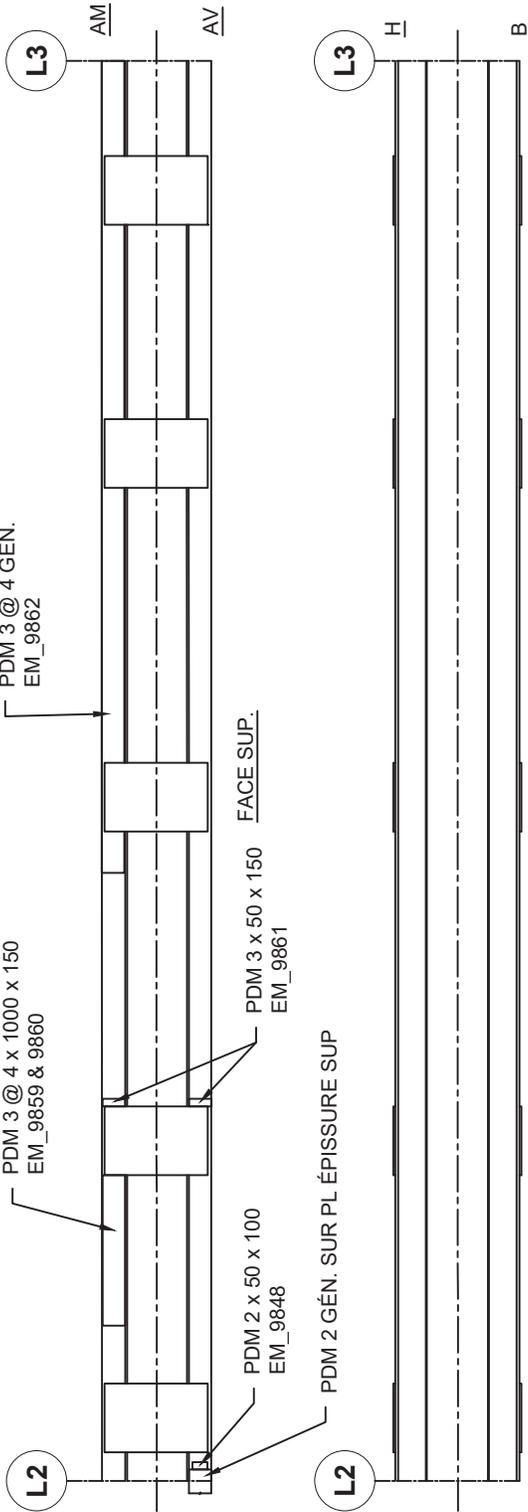
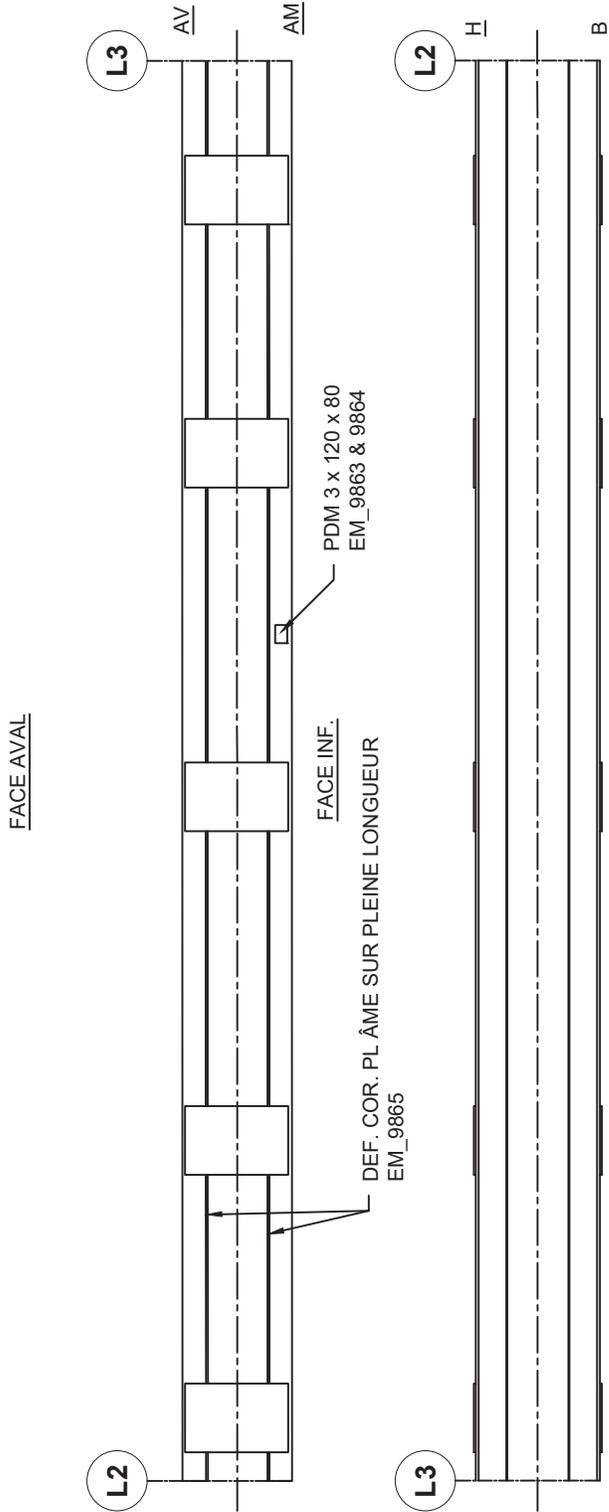
SECTION : 3	TRAVÉE : 9-10	FERME : AVAL	CORDE INF.: L2-L3	TYPE: POUTRE TRIANGULÉE
DATE : 2016-09-20	INSPECTION PAR: EM			ÉCHELLE : N.A.E.

COTES	COMMENTAIRES				PHOTOS	ACTIVITÉ
	A	B	C	D		
MATÉRIAUX	92	3	4	1	EM_9862 & 9865	
PROTECTION CONTRE LA CORROSION	95	3	2	0

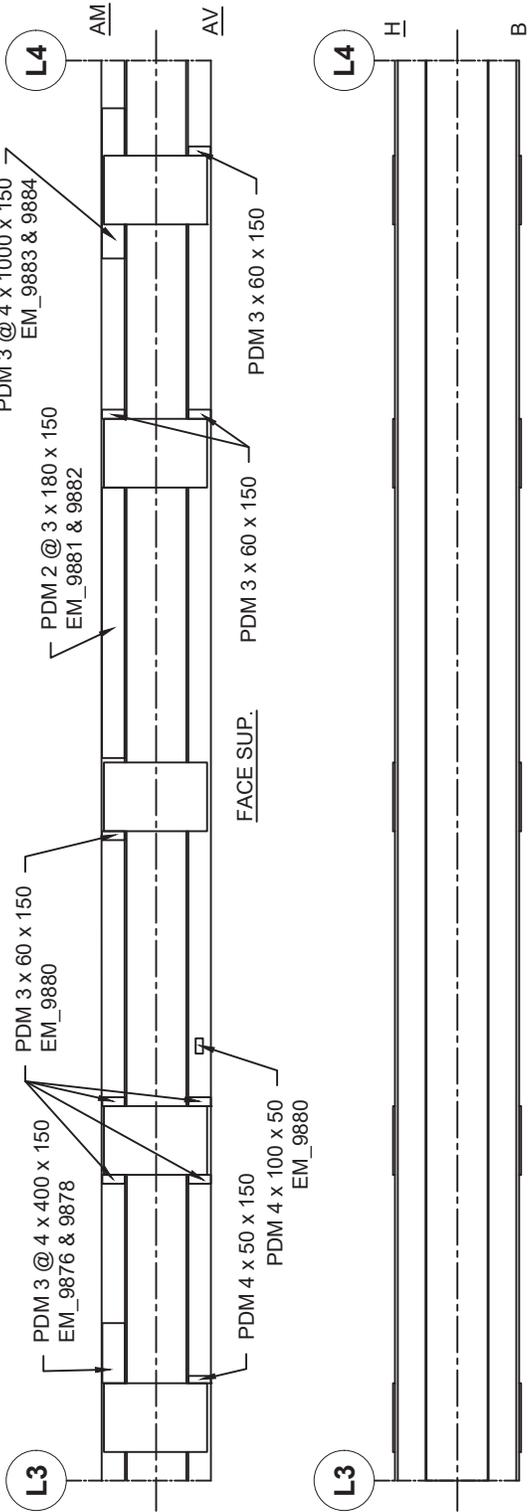
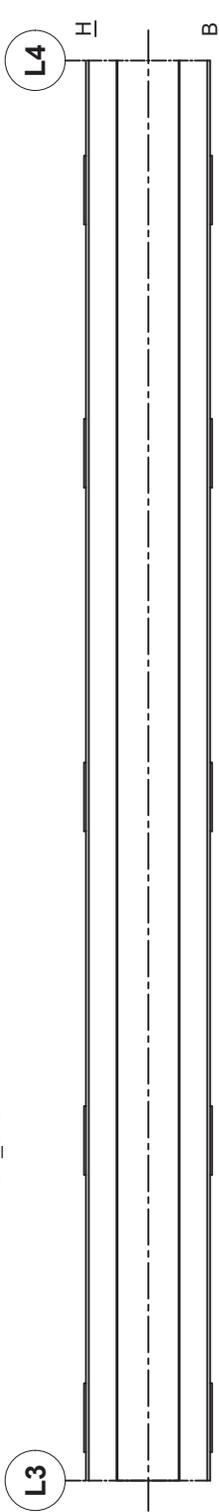
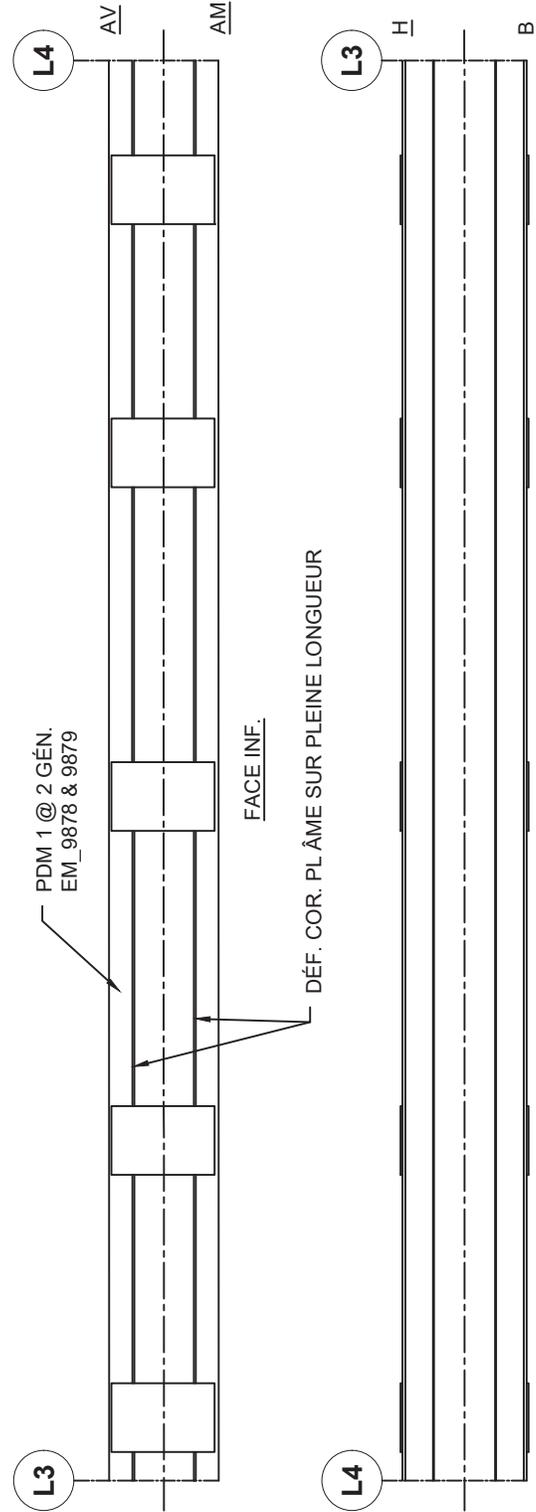
SECTION : 3	TRAVÉE : 9-10	FERME : AVAL	CORDE INF.: L3-L4	TYPE: POUTRE TRIANGULÉE
DATE : 2016-09-20	INSPECTION PAR: EM			ÉCHELLE : N.A.E.

FACE AMONT		FACE AVAL		COMMENTAIRES		PHOTOS	ACTIVITÉ
COTES	A	B	C	D	CEC		
MATÉRIAUX	86	10	3	1	4	EM_9876 & 9879	
PROTECTION CONTRE LA CORROSION	98	1	1	0	4

PERTES DE MATÉRIAUX MOYENNES À TRÈS IMPORTANTES. DÉFORMATION PAR CORROSION. AUCUNE ACTIVITÉ REQUISE.

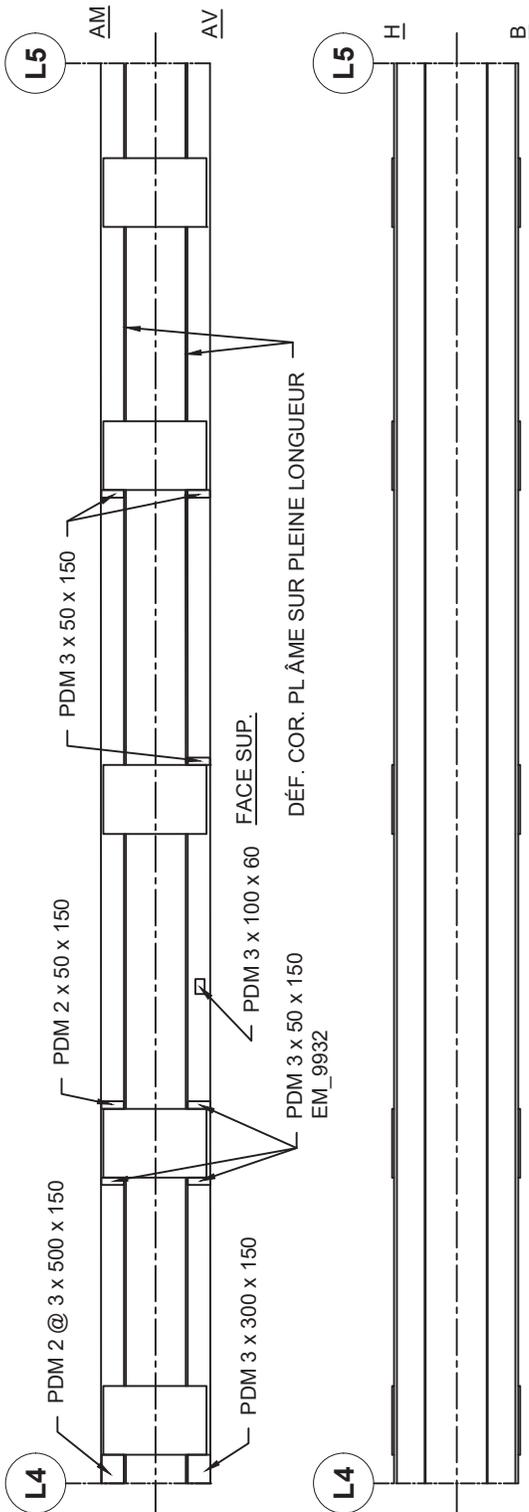
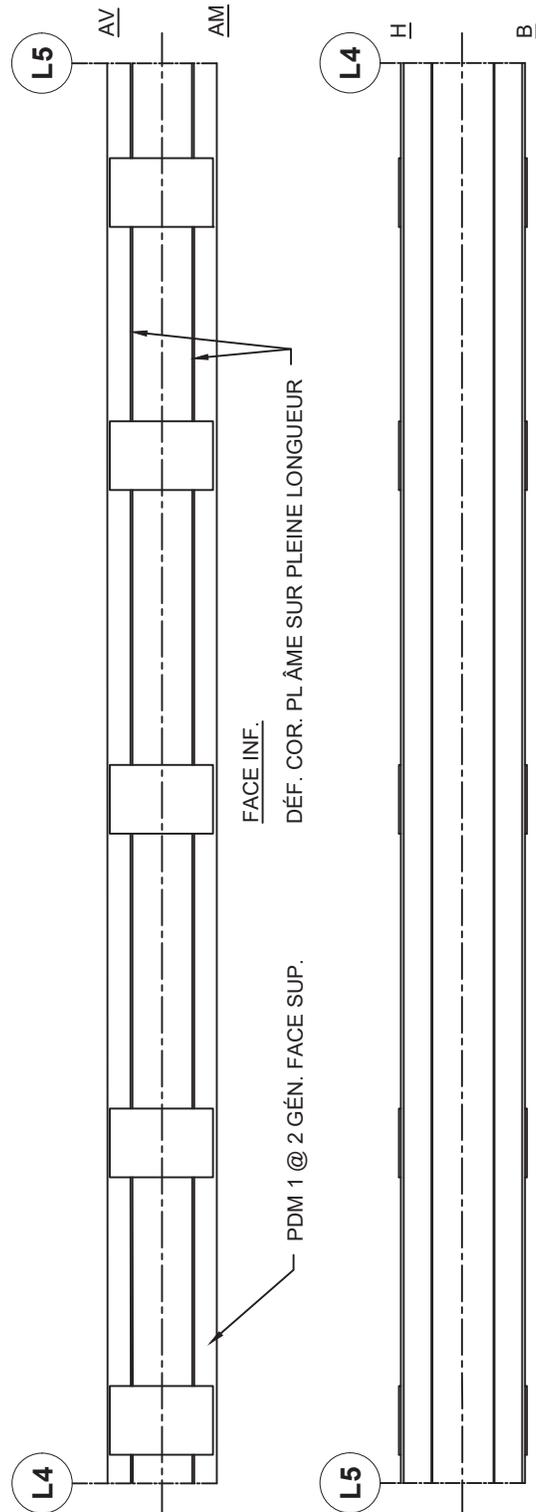
SECTION : 3	TRAVÉE : 9-10	FERME : AVAL	CORDE INF.: L4-L5	TYPE: POUTRE TRIANGULÉE
DATE : 2016-09-20	INSPECTION PAR: EM			ÉCHELLE : N.A.E.

SECTION TYPE				FACE AMONT		COMMENTAIRES	PHOTOS	ACTIVITÉ
COTES	A	B	C	D	CEC					
MATÉRIAUX	93	5	2	0	4	DÉFORMATION PAR CORROSION.				
PROTECTION CONTRE LA CORROSION	95	3	2	0	4

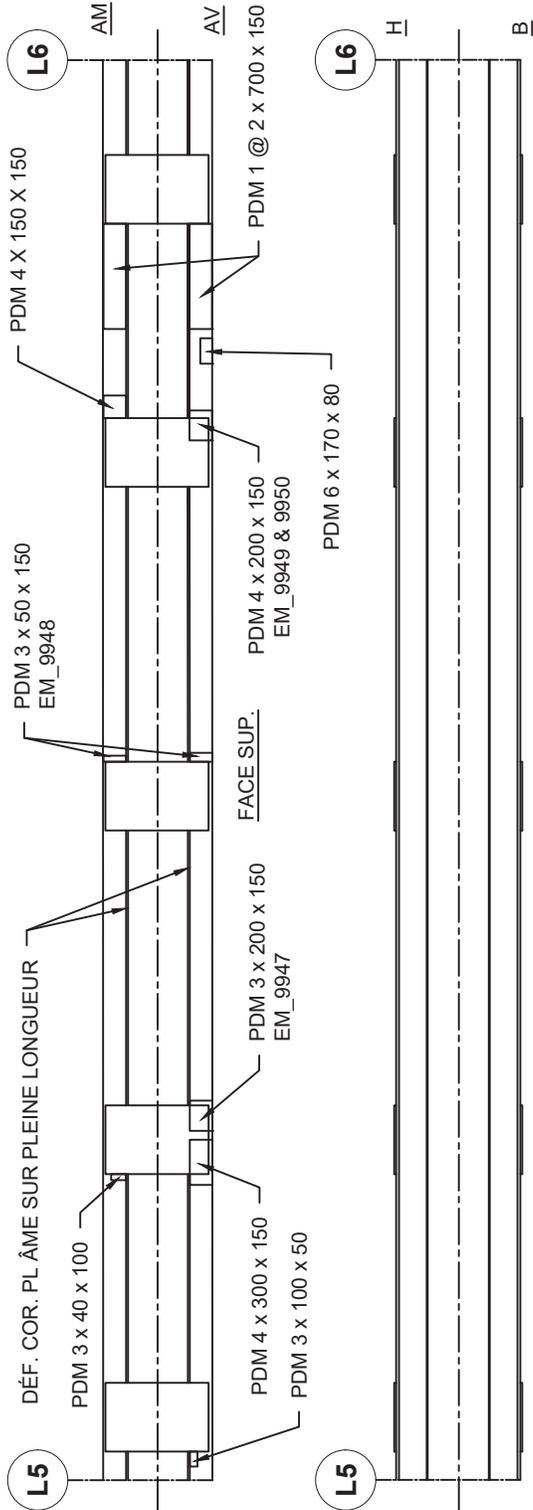
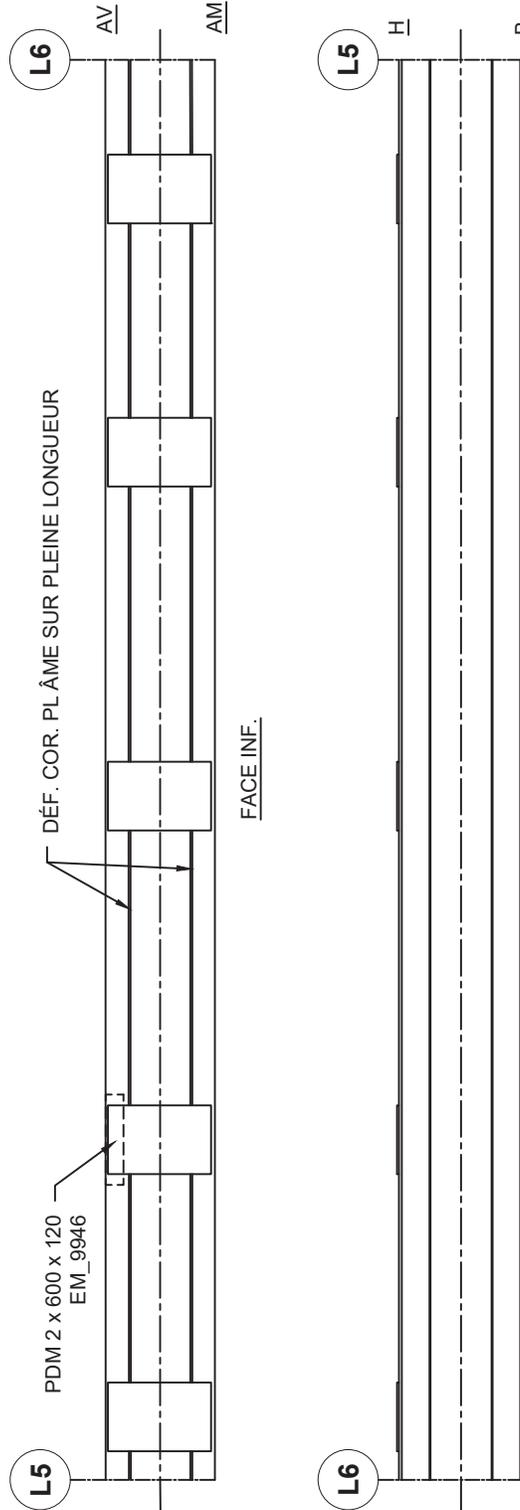
SECTION : 3 TRAVÉE : 9-10 FERME : AVAL CORDE INF.: L5-L6 TYPE: POUTRE TRIANGULÉE
DATE : 2016-09-21 INSPECTION PAR: EM ÉCHELLE : N.A.E.

COTES	A	B	C	D	CEC	COMMENTAIRES	PHOTOS	ACTIVITÉ
MATÉRIAUX	93	4	2	1	4	PERTES DE MATÉRIAUX MOYENNES À TRÈS IMPORTANTES DÉFORMATION PAR CORROSION. AUCUNE ACTIVITÉ REQUISE.	EM_9949 & 9950	
PROTECTION CONTRE LA CORROSION	97	2	1	0	4

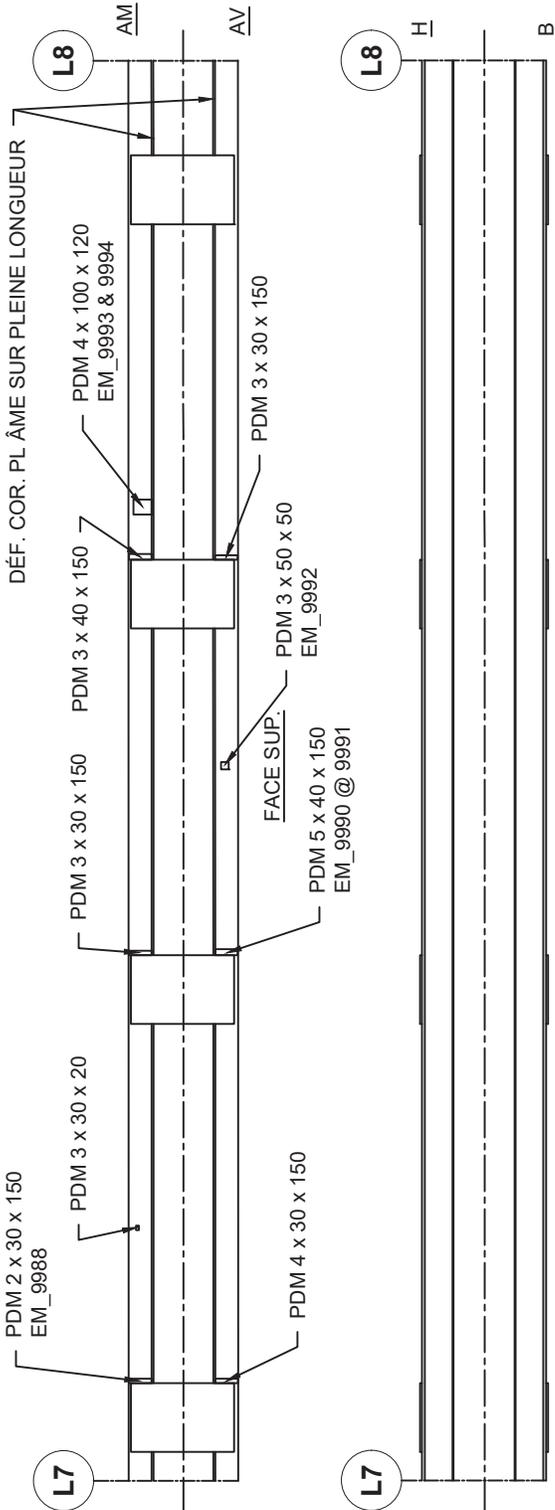
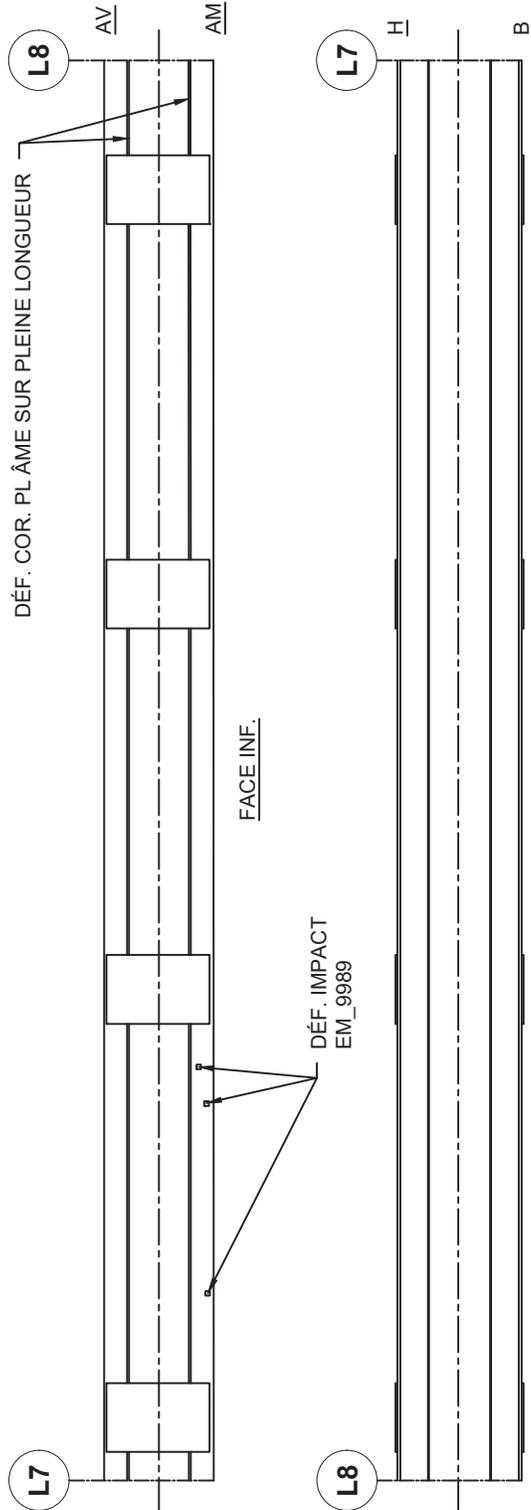
SECTION : 3	TRAVÉE : 9-10	FERME : AVAL	CORDE INF.: L7-L8	TYPE: POUTRE TRIANGULÉE
DATE : 2016-09-21	INSPECTION PAR: EM			ÉCHELLE : N.A.E.

COTES	A				B				CEC	COMMENTAIRES	PHOTOS	ACTIVITÉ
	96	2	1	1	98	1	1	0				
MATÉRIAUX									4	PERTES DE MATÉRIAUX MOYENNES À TRÈS IMPORTANTES. DÉFORMATION PAR IMPACT CORNIÈRE INFÈRE AMONT. DÉFORMATION PAR CORROSION. AUCUNE ACTIVITÉ REQUISE.	EM_9989 & 9991	
PROTECTION CONTRE LA CORROSION									4

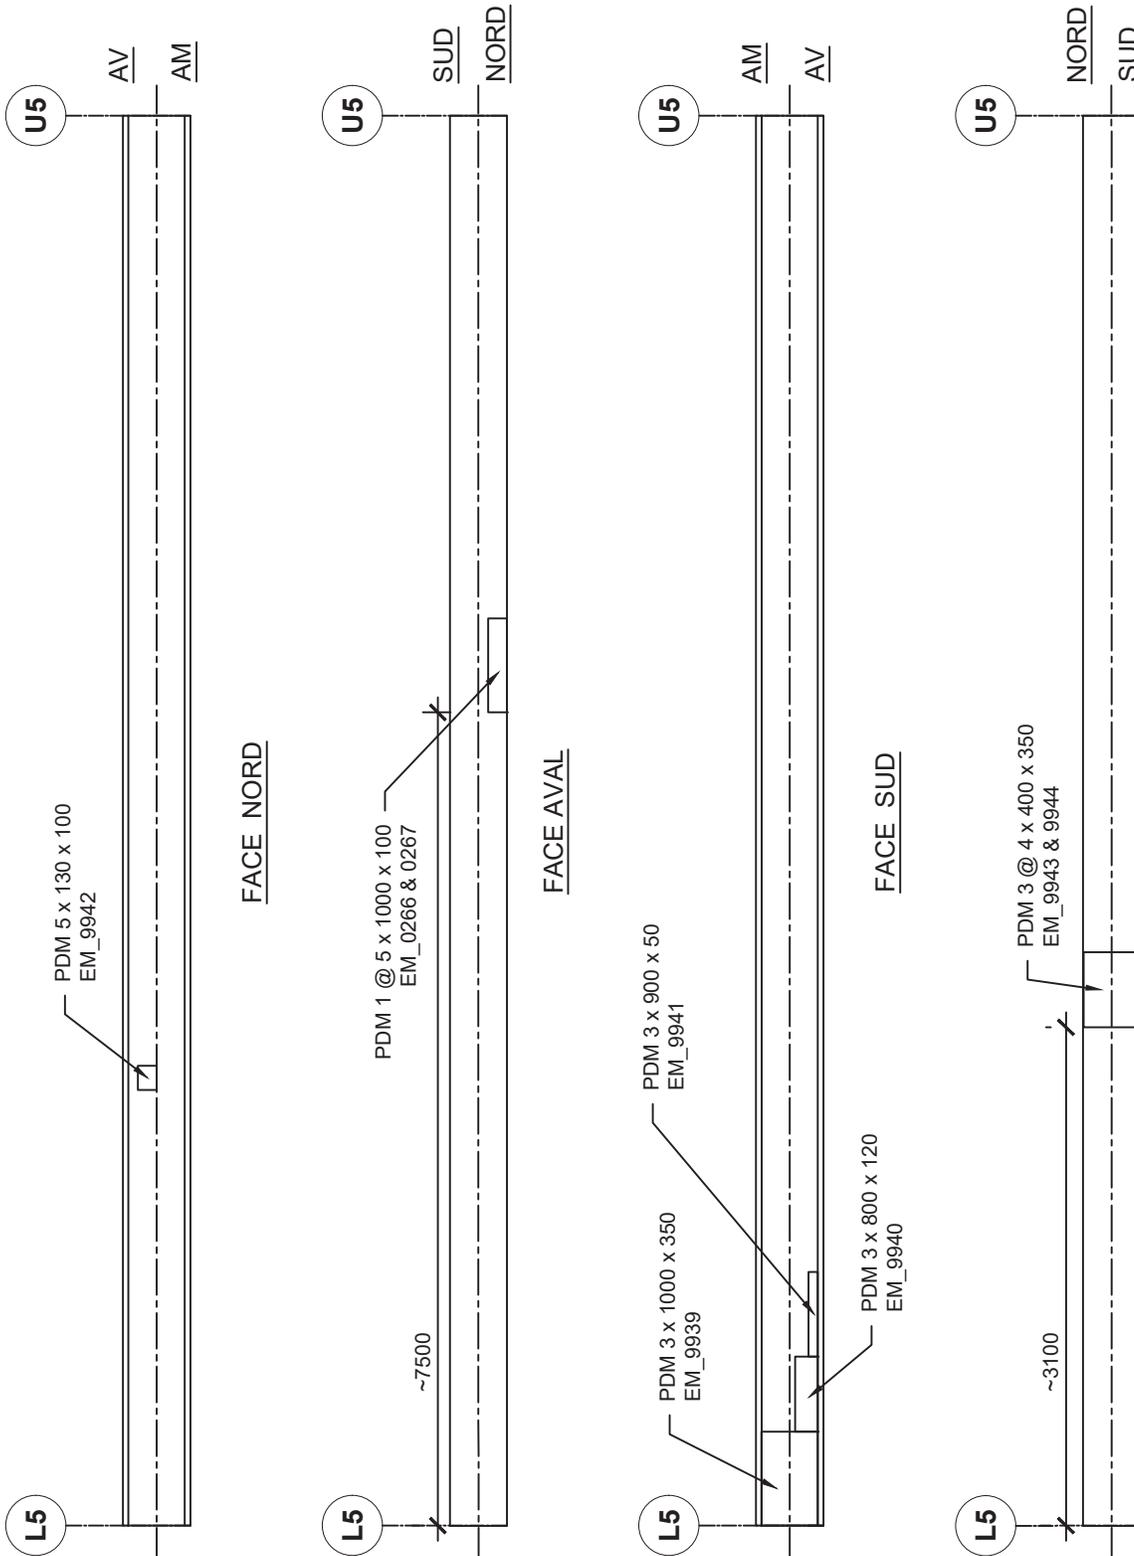
SECTION : 3	TRAVÉE : 9-10	FERME : AVAL	MONTANT: L5-U5	TYPE : POUTRE TRIANGULÉE
DATE : 2016-09-21 & 27	INSPECTION PAR: EM			ÉCHELLE : N.A.E

SECTION TYPE		COMMENTAIRES	PHOTOS	ACTIVITÉ
A	B			
93	3	PERTES DE MATÉRIAUX MOYENNES À TRÈS IMPORTANTES. ÉLÉMENT RENFORCÉ. AUCUNE ACTIVITÉ REQUISE.	EM_0277	
100	0

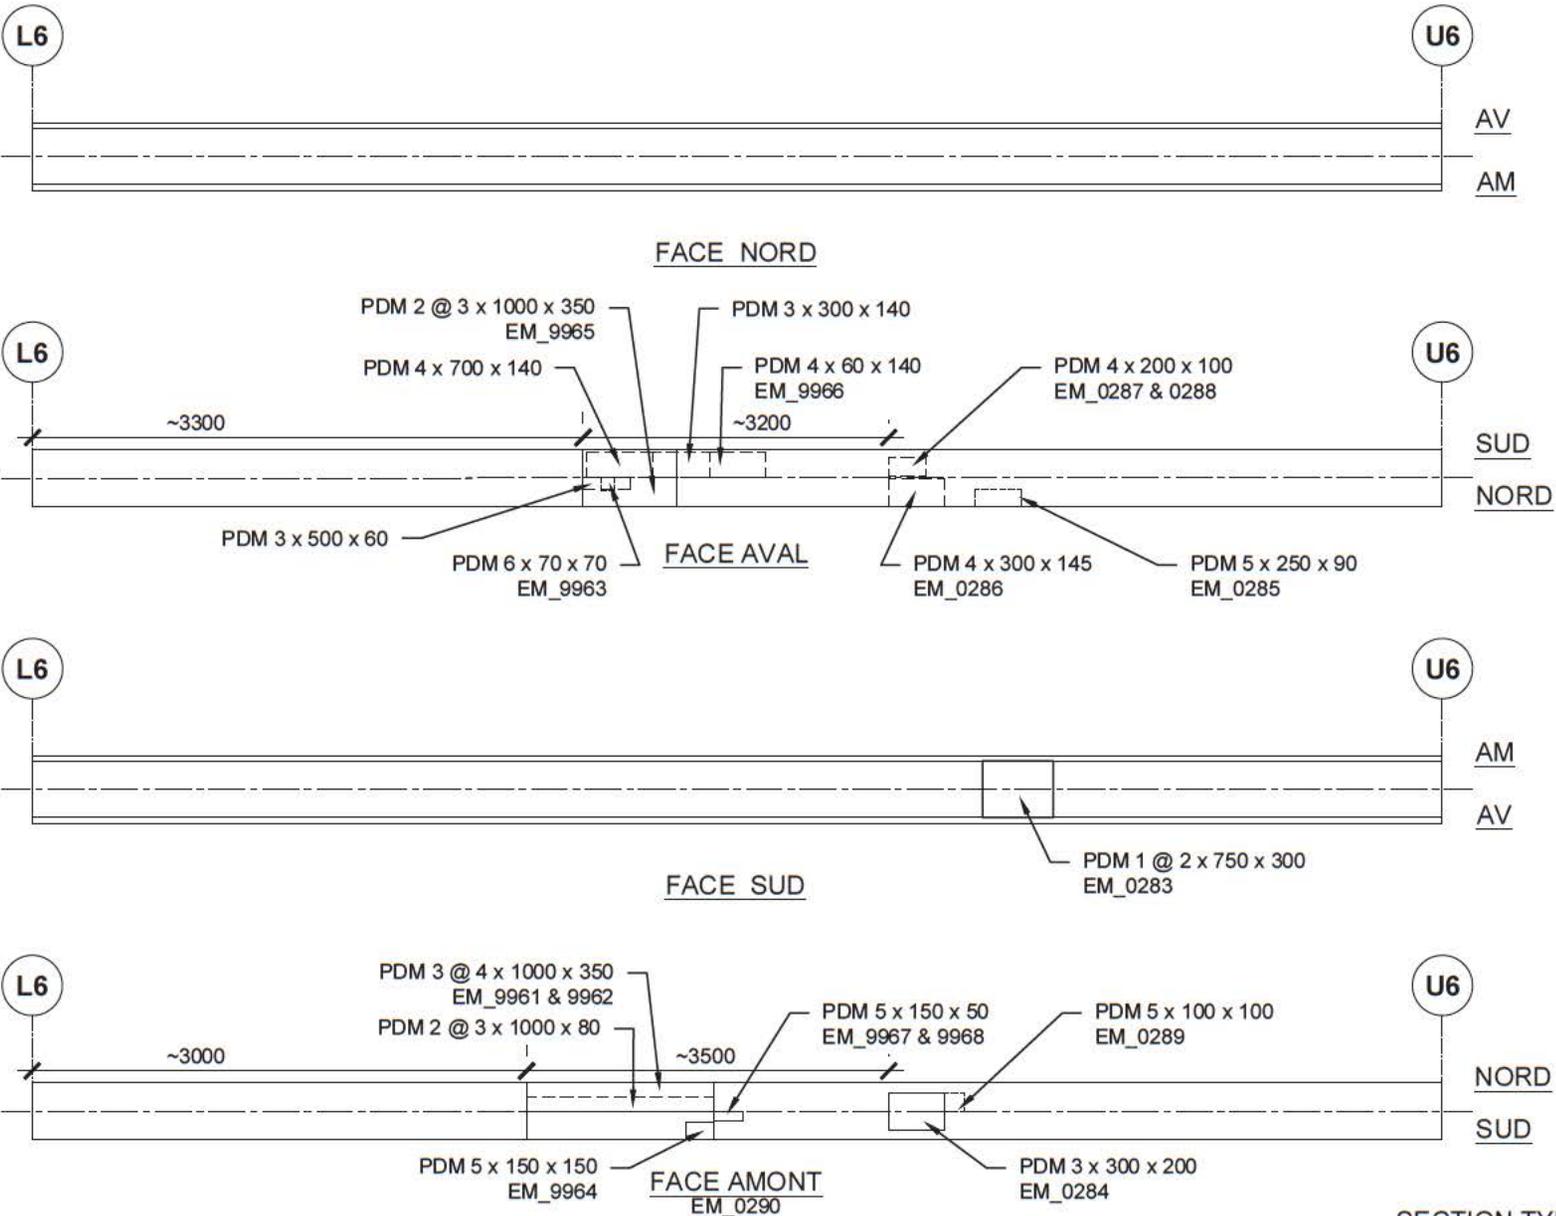
SECTION : 3 TRAVÉE : 9-10 FERME : AVAL MONTANT : L6-U6 TYPE : POUTRE TRIANGULÉE
DATE : 2016-09-21 & 27 INSPECTION PAR : EM ÉCHELLE : N.A.E

COTES	A	B	C	D	CEC	COMMENTAIRES	PHOTOS	ACTIVITÉ
MATÉRIAUX	86	8	3	3	4	PERTES DE MATÉRIAUX MOYENNES À TRÈS IMPORTANTES. ÉLÉMENT RENFORCÉ. AUCUNE ACTIVITÉ REQUISE.	EM_0285, 289 & 0290	
PROTECTION CONTRE LA CORROSION	99	1	0	0	4

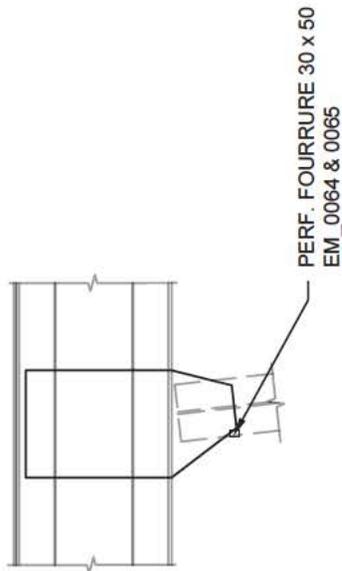
COTES	A	B	C	D	CEC	COMMENTAIRES	PHOTOS	ACTIVITÉ
MATÉRIAUX	98	0	0	2	4	PERFORATION DE LA PLAQUE DE FOURRURE 30 x 50. AUCUNE ACTIVITÉ REQUISE.	EM_0064 & 0065	
PROTECTION CONTRE LA CORROSION	100	0	0	0	4

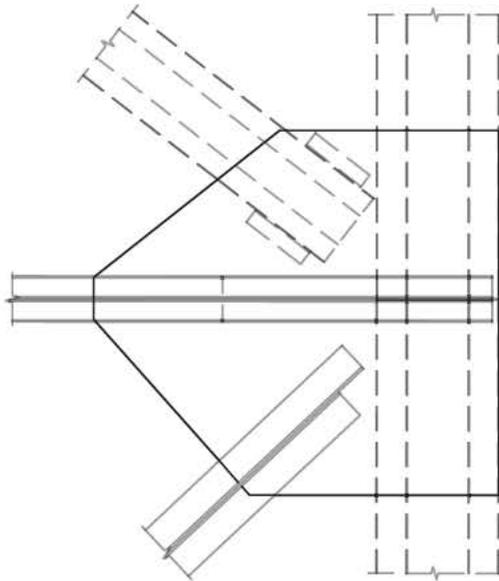
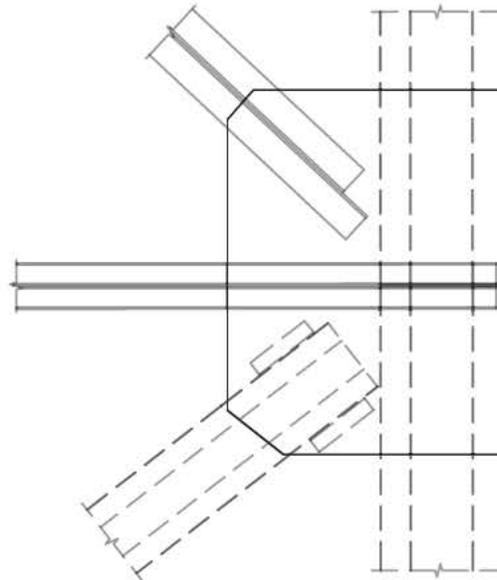
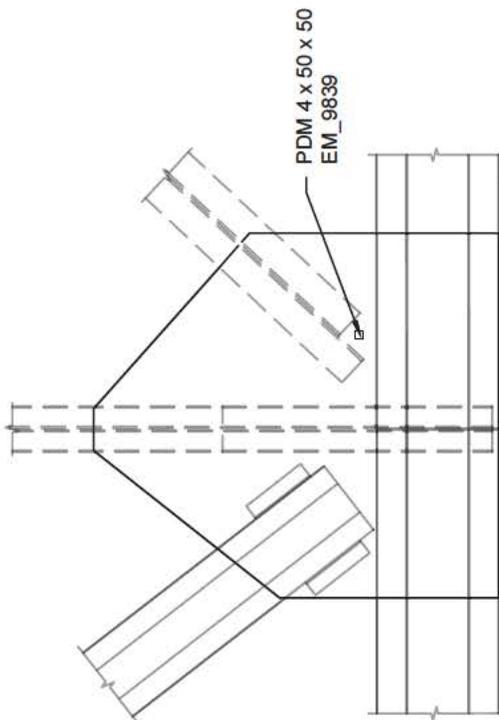
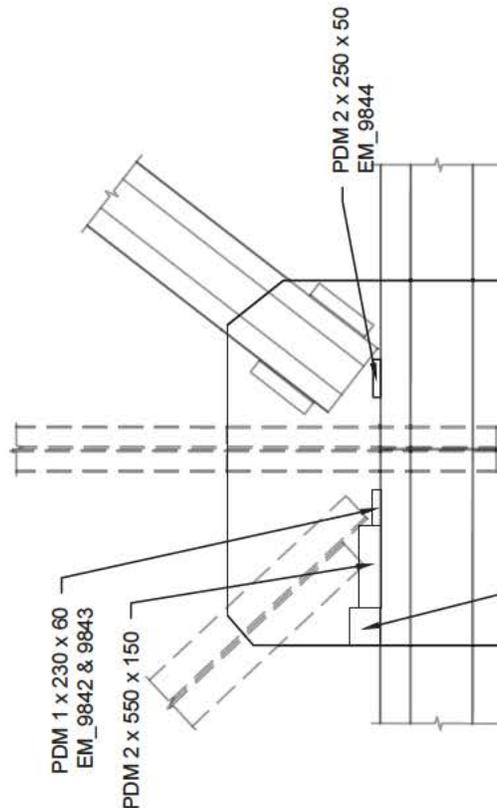
SECTION : 3	TRAVÉE : 9-10	FERME : AVAL	NOEUD : L2	TYPE : GOUSSETS
DATE : 2016-09-19	INSPECTION PAR: EM			ÉCHELLE : 1:50

COTES		A	B	C	D	CEC	COMMENTAIRES	PHOTOS	ACTIVITÉ
MATÉRIAUX		92	5	3	0	3	PERTE DE MATÉRIAUX MOYENNE À IMPORTANTE RÉDUISANT LA CAPACITÉ D'ENVIRON 15%.	EM_9843 & 9844	
PROTECTION CONTRE LA CORROSION		100	0	0	0	4
