Rapport d'inspection annuelle

Inspection détaillée du pont Jacques-Cartier, section 3
Version finale

No de projet Tetra Tech – Structura : 28874TT

20 avril 2017

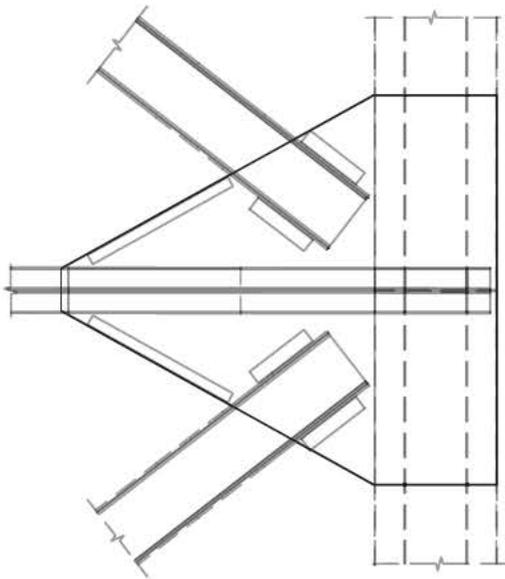
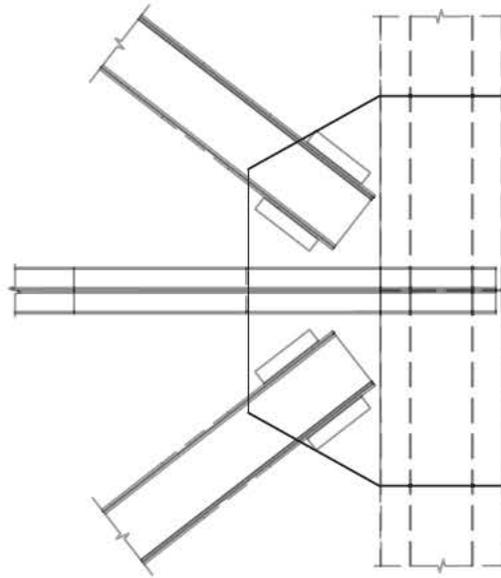
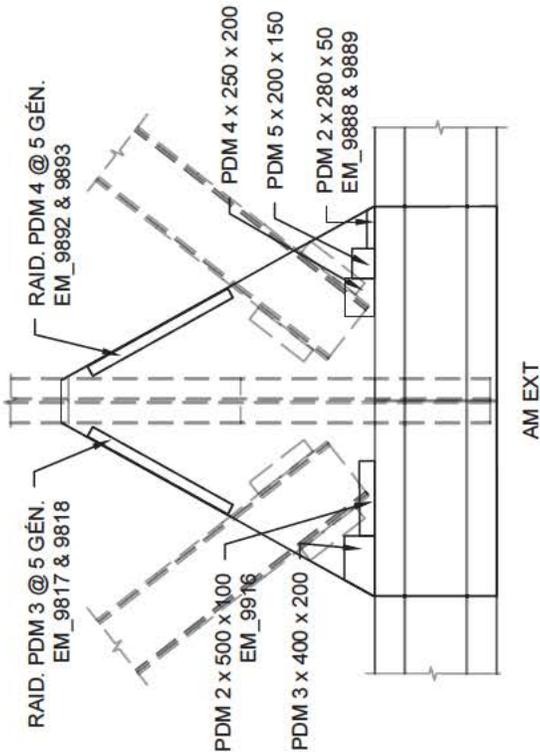
SECTION : 3	TRAVÉE : 9-10	FERME : AVAL	NOEUD : L4	TYPE : GOUSSETS
DATE : 2016-09-20	INSPECTION PAR: EM			ÉCHELLE : 1:50

COMMENTAIRES	PHOTOS	ACTIVITÉ
COTES	A B C D CEC			
MATÉRIAUX	92 4 2 2 3	PERTES DE MATÉRIAUX MOYENNES À TRÈS IMPORTANTES RÉDUISANT LA CAPACITÉ D'ENVIRON 15%. AUCUNE ACTIVITÉ REQUISE.	EM_9889 & 9919	
PROTECTION CONTRE LA CORROSION	99 0 1 0 4

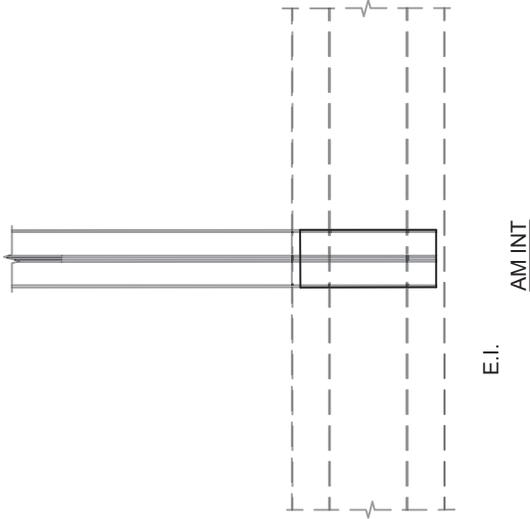
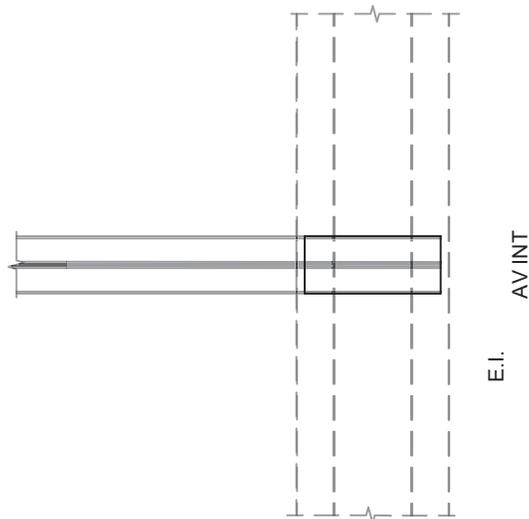
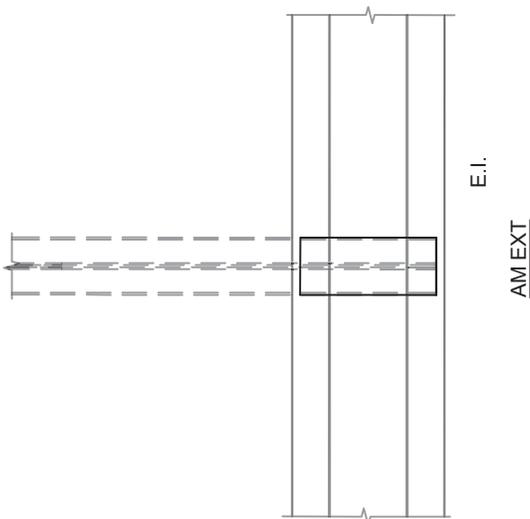
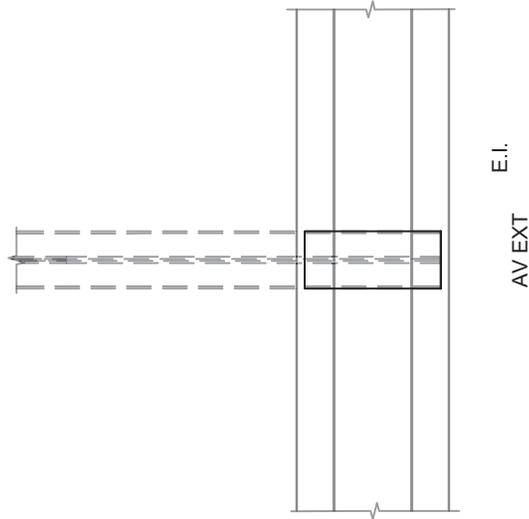
SECTION : 3	TRAVÉE : 9-10	FERME : AVAL	NOEUD : L5	TYPE : GOUSSETS
DATE : 2016-09-21	INSPECTION PAR: EM			ÉCHELLE : 1:40

COTES	A	B	C	D	CEC	COMMENTAIRES	PHOTOS	ACTIVITÉ
	-	-	-	-	4	ÉLÉMENT INACCESSIBLE EN RAISON DE SA GÉOMÉTRIE.		
	100	0	0	0	4

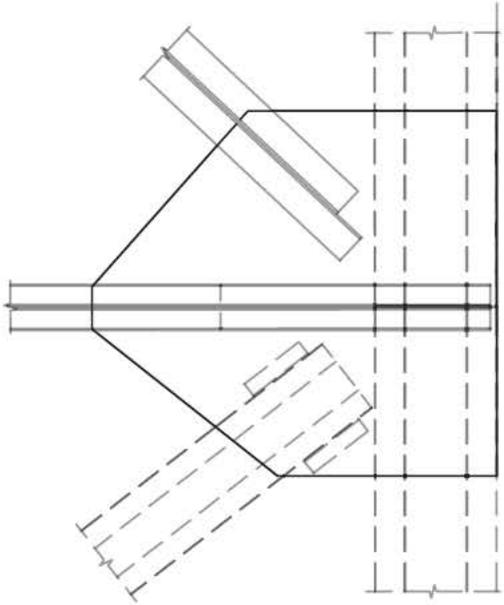
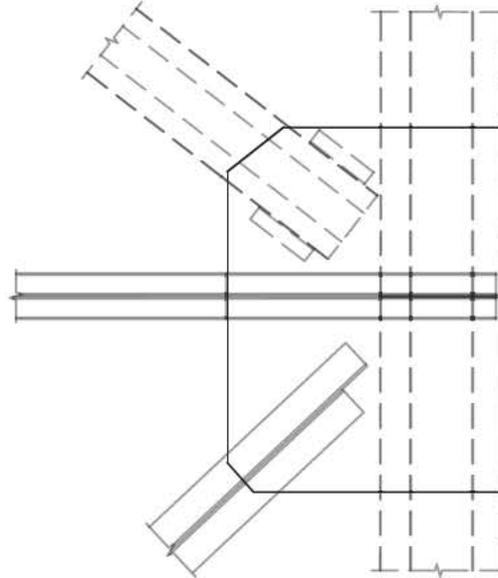
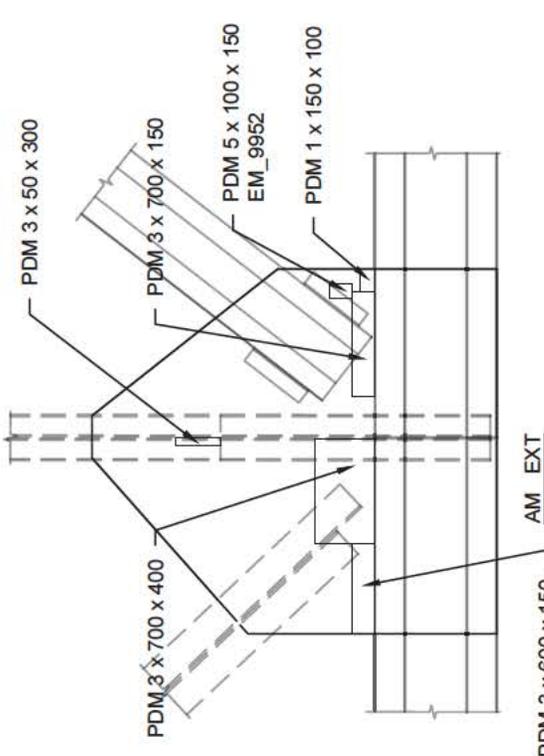
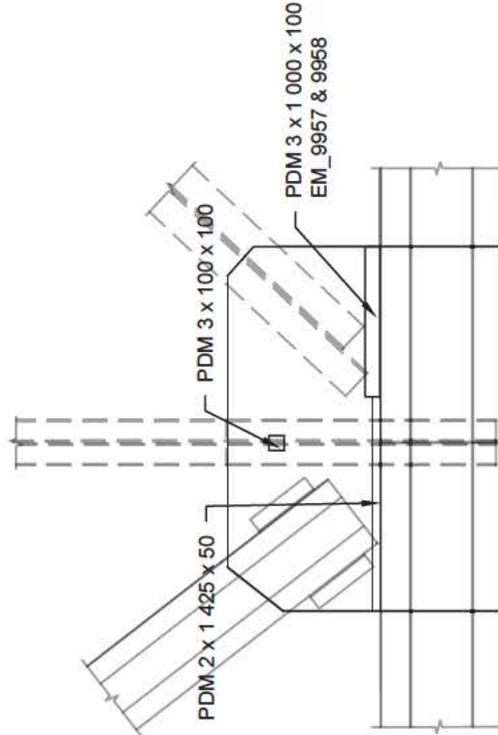
SECTION : 3	TRAVÉE : 9-10	FERME : AVAL	NOEUD : L6	TYPE : GOUSSETS
DATE : 2016-09-21	INSPECTION PAR: EM			ÉCHELLE : 1:50

COMMENTAIRES	PHOTOS	ACTIVITÉ
COTES	A B C D			
MATÉRIAUX	80 13 5 2 3	PERTES DE MATÉRIAUX MOYENNES À TRÈS IMPORTANTES RÉDUISANT LA CAPACITÉ D'ENVIRON 15%. AUCUNE ACTIVITÉ REQUISE.	EM_9952 & 9959	
PROTECTION CONTRE LA CORROSION	100 0 0 0 4

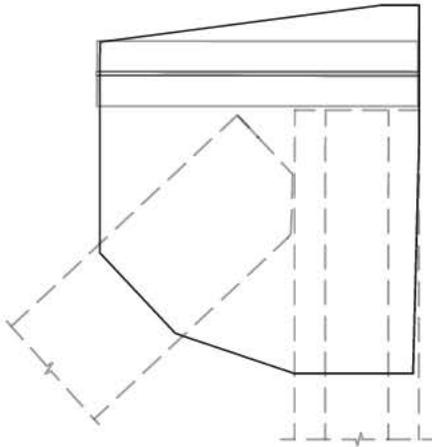
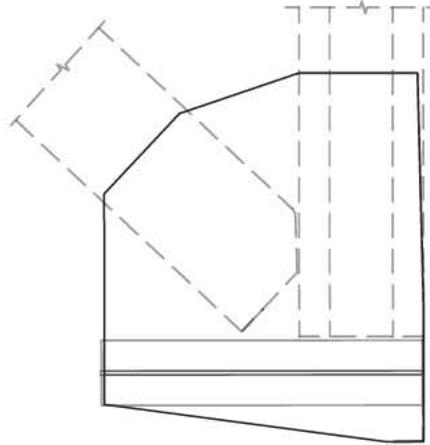
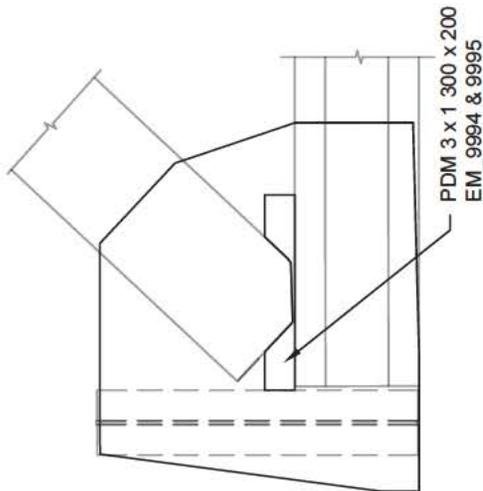
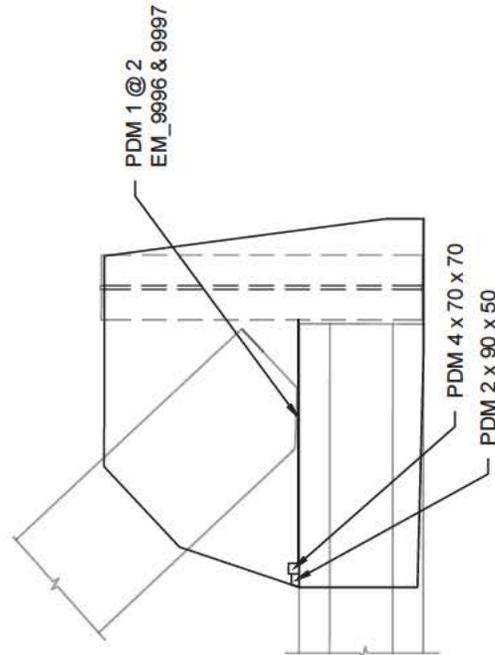
SECTION : 3	TRAVÉE : 9-10	FERME : AVAL	NOEUD : L8	TYPE : GOUSSETS
DATE : 2016-09-22	INSPECTION PAR: EM			ÉCHELLE : 1:50

COMMENTAIRES	PHOTOS	ACTIVITÉ
COTES	A B C D CEC			
MATÉRIAUX	95 4 1 0 3			
PROTECTION CONTRE LA CORROSION	99 1 0 0 4

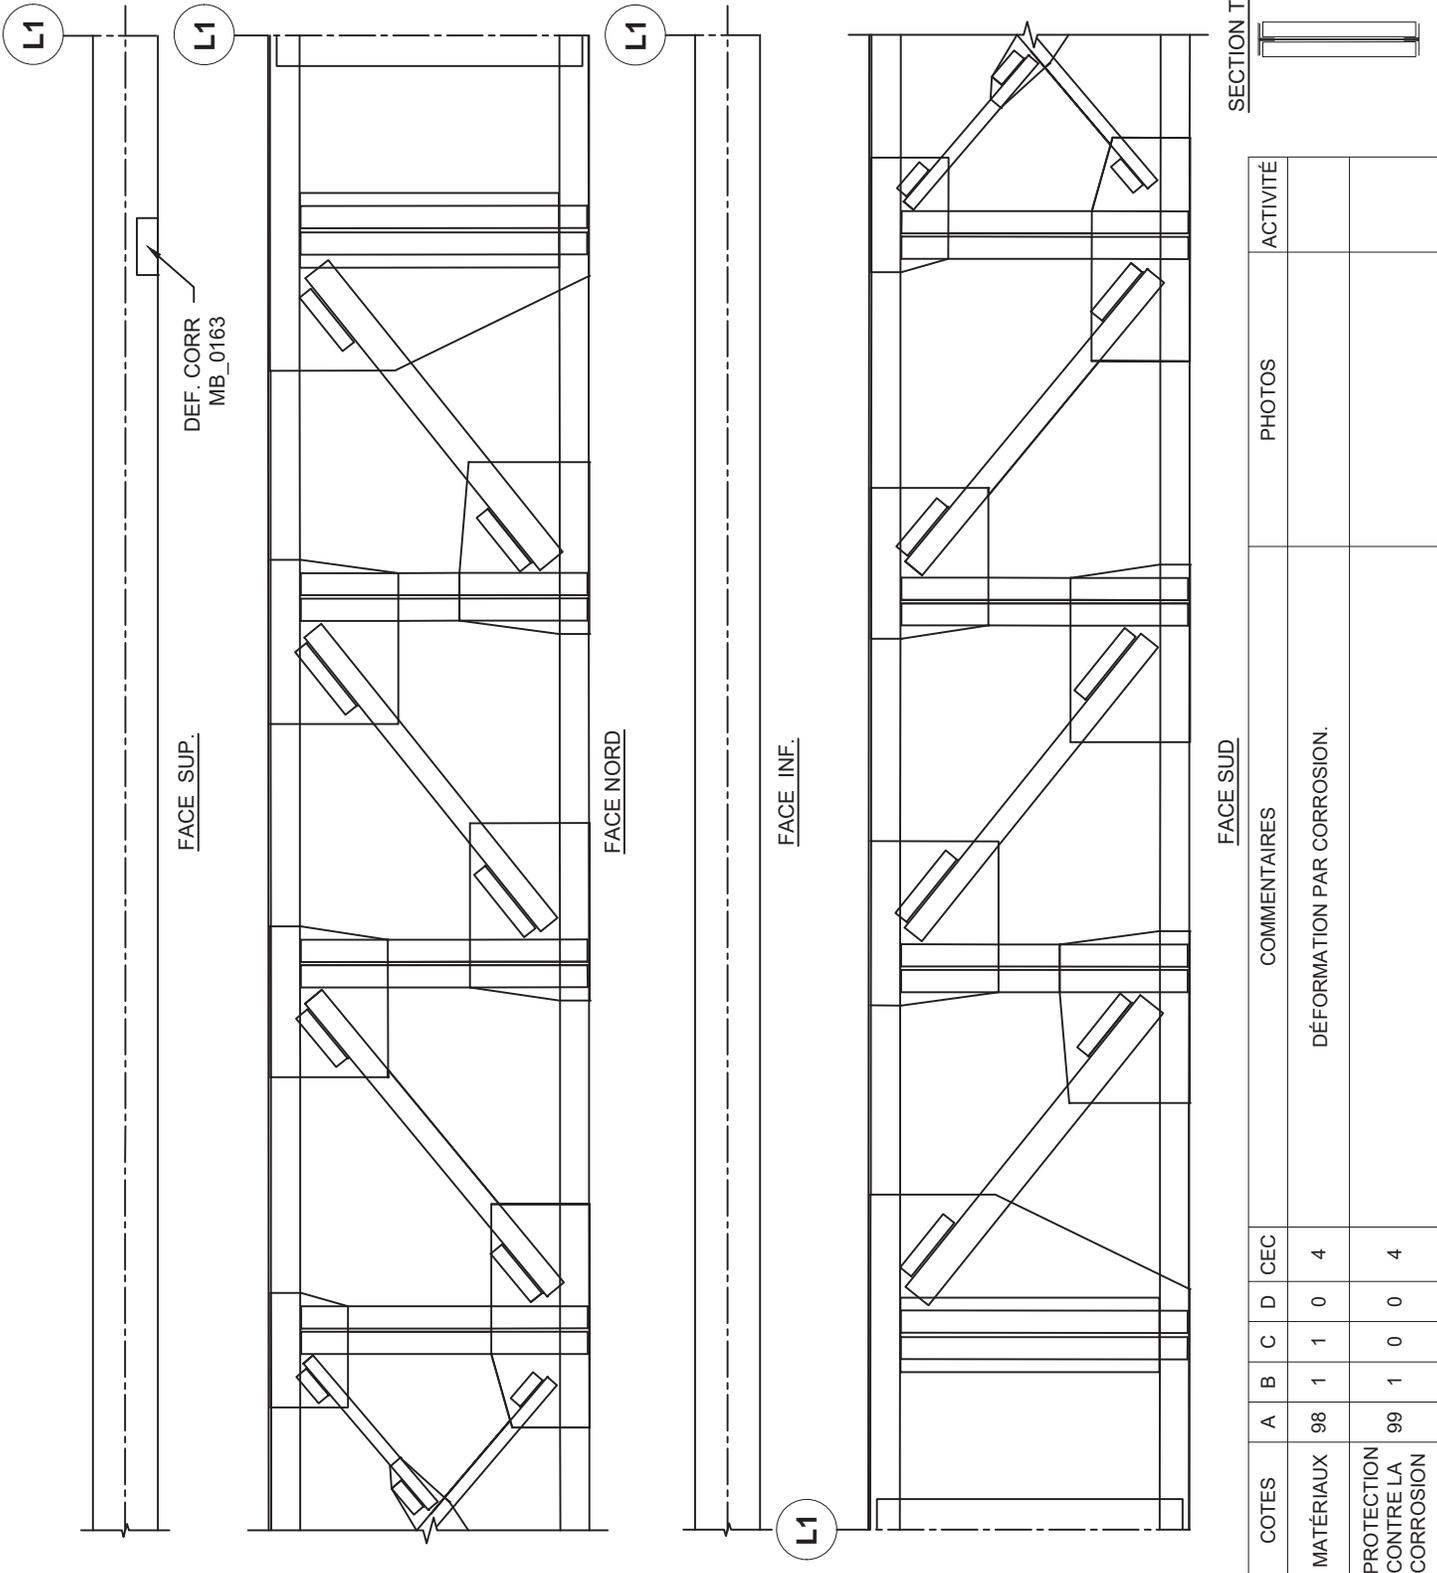
SECTION : 3	TRAVÉE : 9-10	PT : L1	MOITIÉ: AMONT	TYPE : POUTRE TRANSVERSALE
DATE : 2016-09-22	INSPECTION PAR: MB & JM			ÉCHELLE : 1:50

COTES	A B C D				CEC	COMMENTAIRES	PHOTOS	ACTIVITÉ
	A	B	C	D				
MATÉRIAUX	98	1	1	0	4	DÉFORMATION PAR CORROSION.		
PROTECTION CONTRE LA CORROSION	99	1	0	0	4

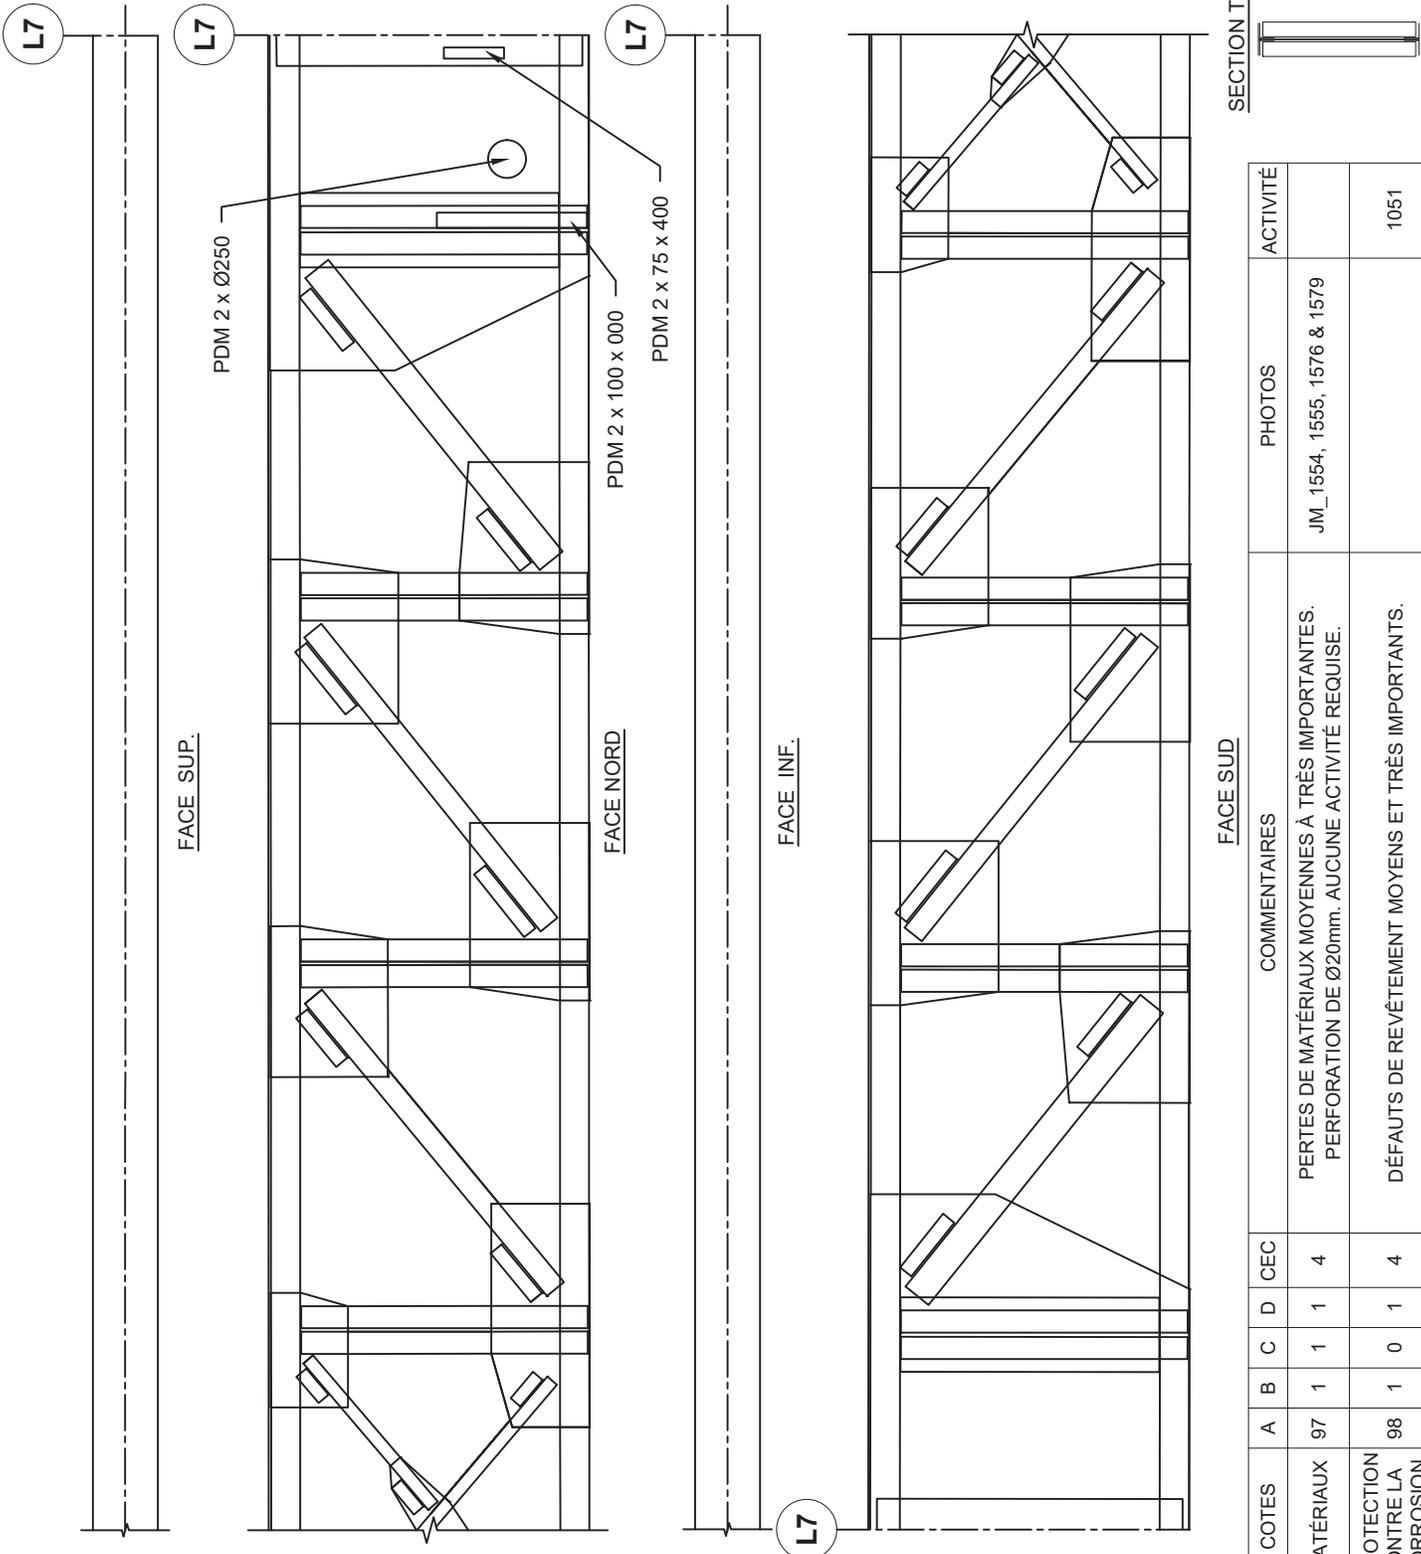
SECTION : 3	TRAVÉE : 9-10	PT : L7	MOITIÉ: AMONT	TYPE : POUTRE TRANSVERSALE
DATE : 2016-09-	INSPECTION PAR:			ÉCHELLE : 1:50

COTES	COMMENTAIRES				PHOTOS	ACTIVITÉ
	A	B	C	D		
MATÉRIAUX	97	1	1	1	4	JM_1554, 1555, 1576 & 1579
PROTECTION CONTRE LA CORROSION	98	1	0	1	4	1051

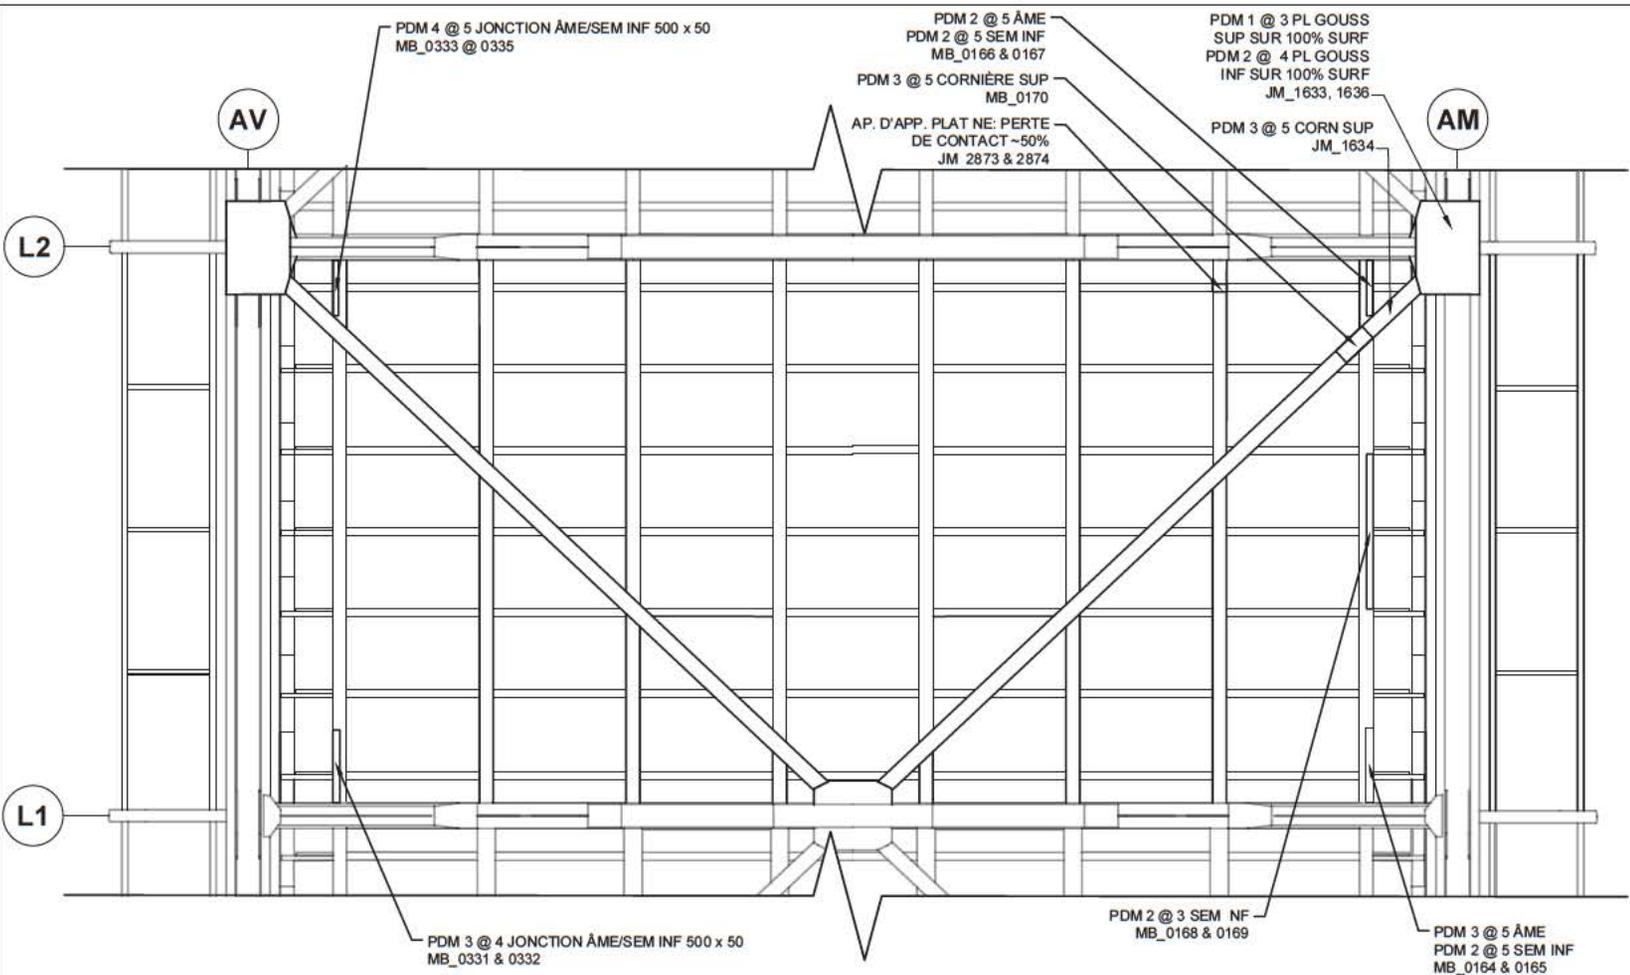
SECTION : 3 TRAVÉE : 9-10 ÉLÉMENT : TABLIER PANNEAU: L1-L2
DATE : 2016-09-29 & 2016-11-24 INSPECTION PAR: JM & MB

ÉLÉMENT	COTES	A	B	C	D	CEC	COMMENTAIRES	PHOTOS	ACTIVITÉ
CONTR. HOR. INF.	MATÉRIAUX	80	8	6	6	4	PERTES DE MATÉRIAUX MOYENNES À TRÈS IMPORTANTES. AUCUNE ACTIVITÉ REQUISE.	JM_1634, 1636	
	PROTEC. COR.	96	2	2	0	4			
POUTRES LONG.	MATÉRIAUX	95	2	1	2	4	PERTES DE MATÉRIAUX MOYENNES À TRÈS IMPORTANTES.	MB_0335, 0165	
	PROTEC. COR.	100	0	0	0	4			
NERVURES	MATÉRIAUX	99	1	0	0	4			
APP. D' APP. PLATINE	MATÉRIAUX	100	0	0	0	1	PERTE DE CONTACT D'ENVIRON 50% À L'APPUI 2M-7.	JM_2873, 2874	3043
PLATELAGE	MATÉRIAUX	98	1	1	0	4

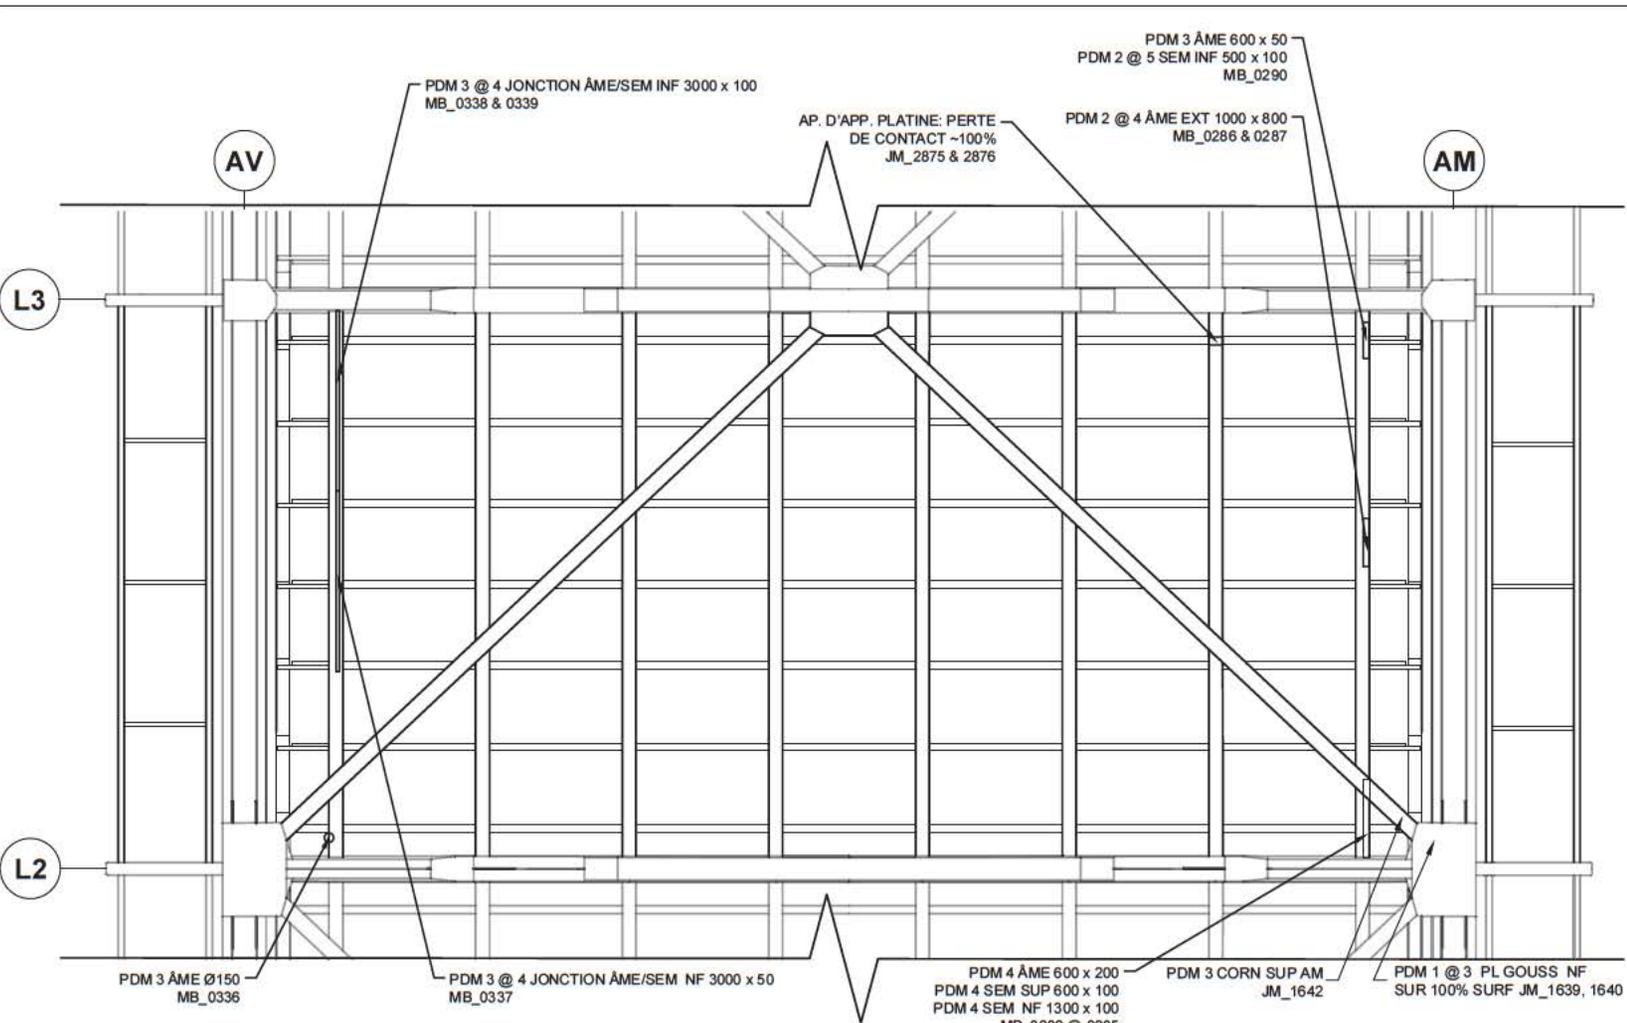
SECTION : 3 TRAVÉE : 9-10 ÉLÉMENT : TABLIER PANNEAU: L2-L3
DATE : 2016-09-29 & 2016-11-24 INSPECTION PAR: JM & MB

ÉLÉMENT	COTES	A	B	C	D	CEC	COMMENTAIRES	PHOTOS	ACTIVITÉ
CONTR. HOR. INF.	MATÉRIAUX	92	5	2	1	4	PERTES DE MATÉRIAUX MOYENNES À TRÈS IMPORTANTES. AUCUNE ACTIVITÉ REQUISE.	JM_1640	
	PROTEC. COR.	98	1	1	0	4			
POUTRES LONG.	MATÉRIAUX	95	2	1	2	4	PERTES DE MATÉRIAUX MOYENNES À TRÈS IMPORTANTES. ÉLÉMENT RENFORCÉ. AUCUNE ACTIVITÉ REQUISE.	MB_0283, 0284, 0337	
	PROTEC. COR.	100	0	0	0	4			
NERVURES	MATÉRIAUX	99	1	0	0	4			
APP. D' APP. PLATINE	MATÉRIAUX	100	0	0	0	1	PERTE DE CONTACT D'ENVIRON 100% À L'APPUI 2M-7.	JM_2875, 2876	3043
PLATELAGE	MATÉRIAUX	98	1	1	0	4

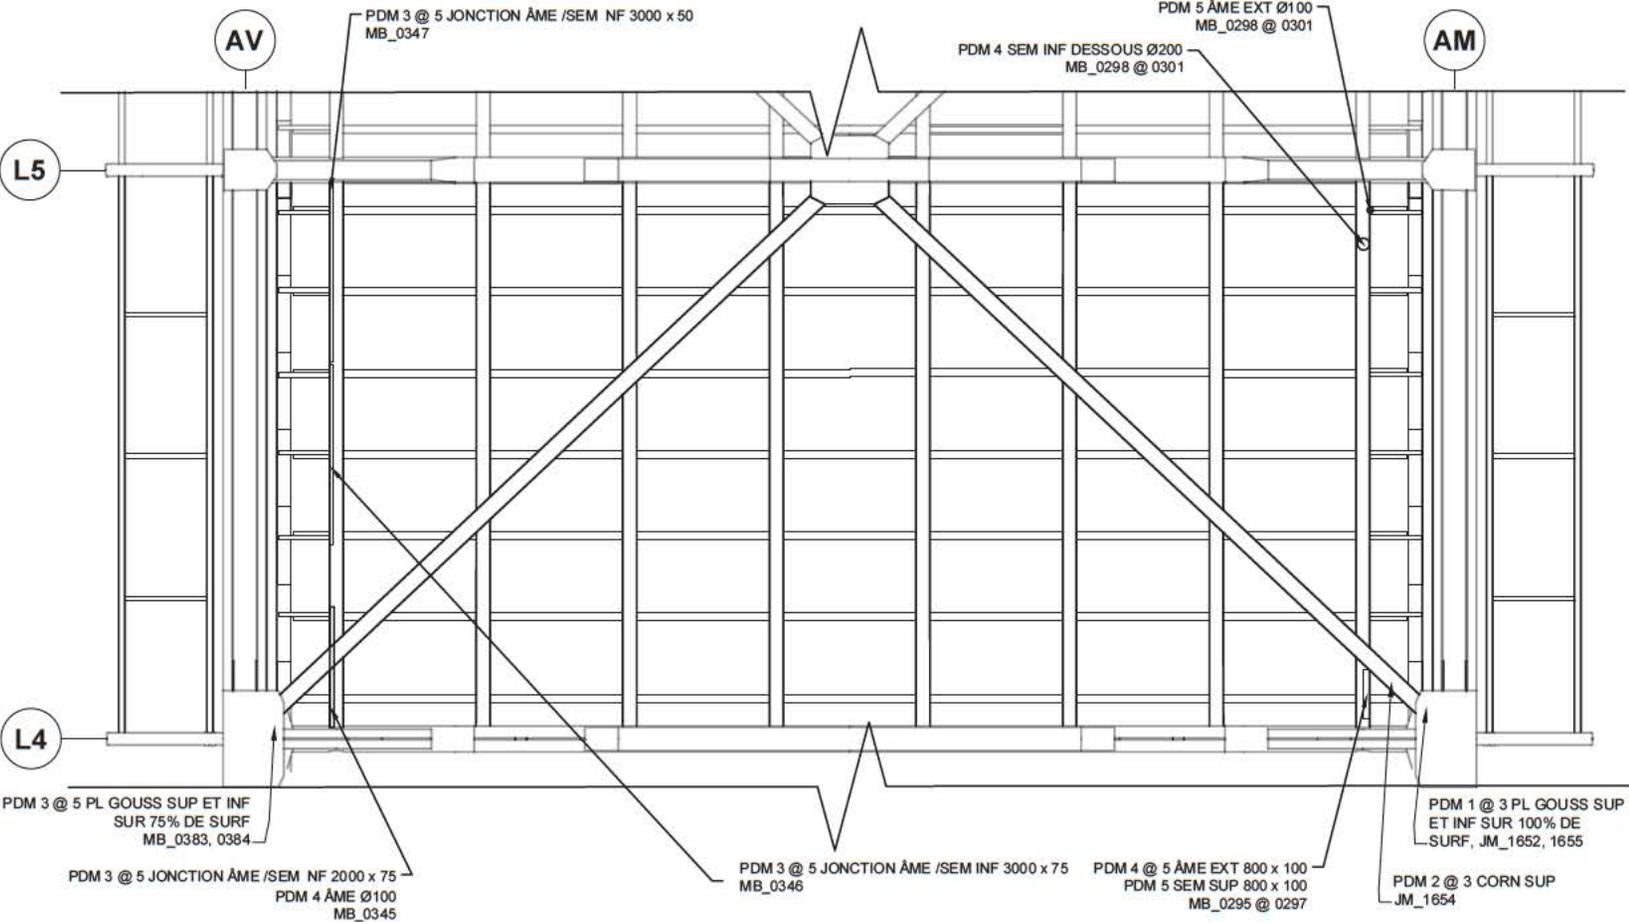
SECTION : 3 TRAVÉE : 9-10 ÉLÉMENT : TABLIER PANNEAU: L4L5
DATE : 2016-09-29 & 2016-11-24 INSPECTION PAR: JM & MB

ÉLÉMENT	COTES	A	B	C	D	CEC	COMMENTAIRES	PHOTOS	ACTIVITÉ
CONTR. HOR. INF.	MATÉRIAUX	78	11	8	3	4	PERTES DE MATÉRIAUX MOYENNES À TRÈS IMPORTANTES. AUCUNE ACTIVITÉ REQUISE.	MB_0383 JM_1652	
	PROTEC. COR.	99	1	0	0	4			
POUTRES LONG.	MATÉRIAUX	92	2	2	4	4	PERTES DE MATÉRIAUX MOYENNES À TRÈS IMPORTANTES. ÉLÉMENT RENFORCÉS. AUCUNE ACTIVITÉ REQUISE.	MB_0295	
	PROTEC. COR.	98	1	1	0	4			
NERVURES	MATÉRIAUX	99	1	0	0	4			
APP. D' APP. PLATINE	MATÉRIAUX	100	0	0	0	4			
PLATELAGE	MATÉRIAUX	98	1	1	0	4

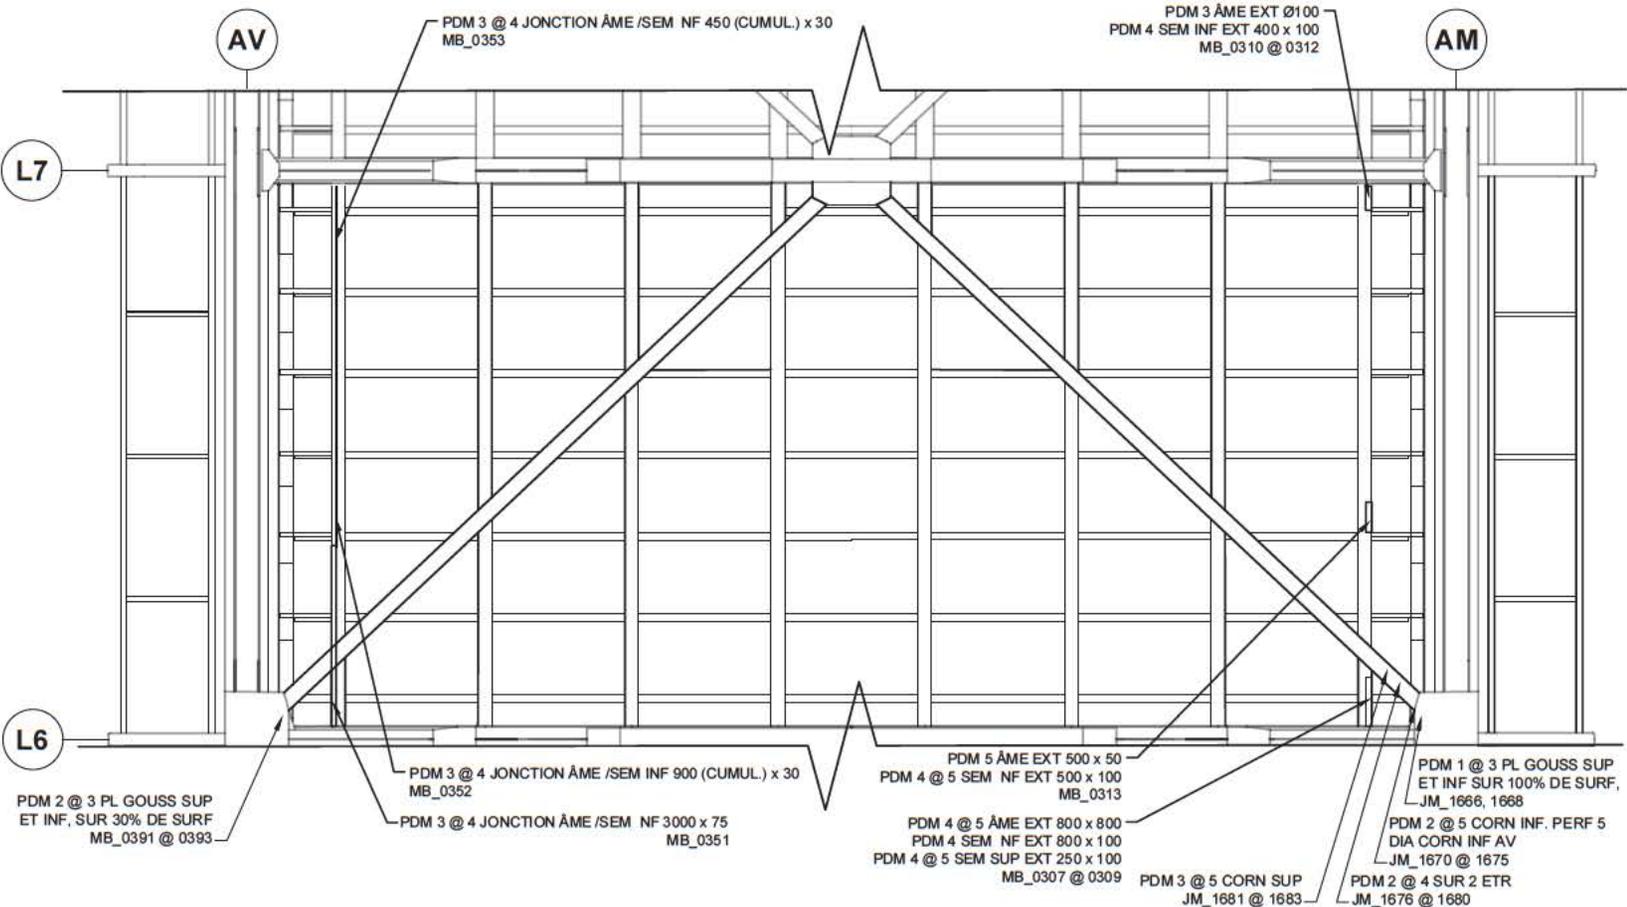
SECTION : 3 TRAVÉE : 9-10 ÉLÉMENT : TABLIER PANNEAU: L6-L7
DATE : 2016-09-29 & 2016-11-24 INSPECTION PAR: JM & MB

ÉLÉMENT	COTES	A	B	C	D	CEC	COMMENTAIRES	PHOTOS	ACTIVITÉ
CONTR. HOR. INF.	MATÉRIAUX	77	6	13	4	3	PERTES DE MATÉRIAUX MOYENNES À TRÈS IMPORTANTES. PERFORATION Ø 5mm.	JM_1672, 1679, 1683	3221
	PROTEC. COR.	98	1	1	0	4			
POUTRES LONG.	MATÉRIAUX	93	2	2	3	4	PERTES DE MATÉRIAUX MOYENNES À TRÈS IMPORTANTES. AUCUNE ACTIVITÉ REQUISE.	MB_0307	
	PROTEC. COR.	100	0	0	0	4			
NERVURES	MATÉRIAUX	99	1	0	0	4			
APP. D' APP. PLATINE	MATÉRIAUX	100	0	0	0	4			
PLATELAGE	MATÉRIAUX	98	1	1	0	4

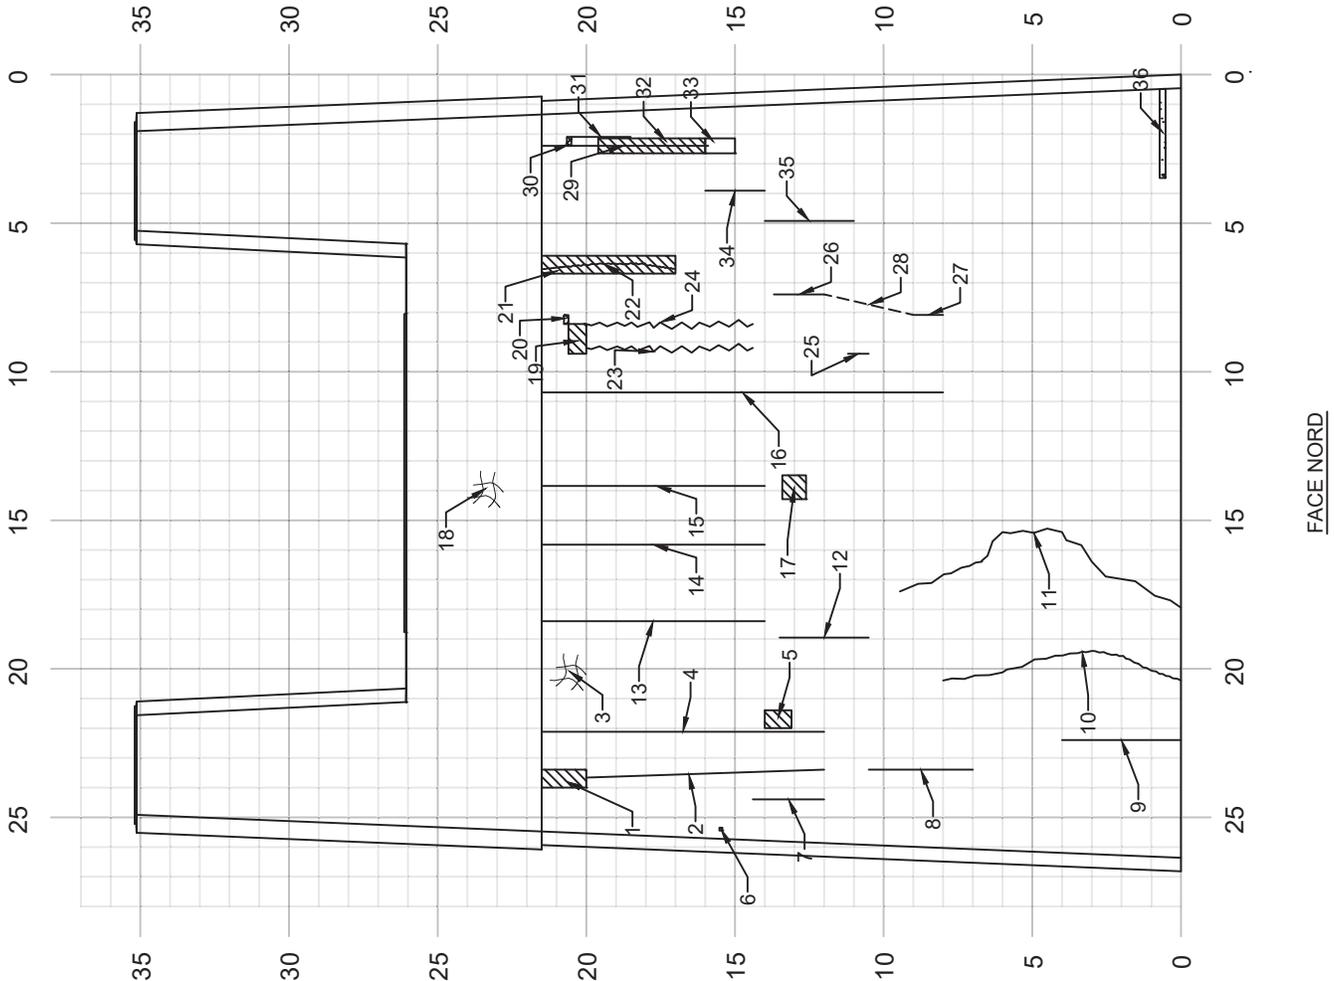
No	FACE NORD	No photo
1	Défaut DEL + TR 600 x 1500	JM_2289 & 2290
2	FV 5 x 8000	JM_2291 @ 2293
3	FP < 0.8 SUR 80% DE LA SURFACE DU BÉTON DU REHAUSSEMENT	JM_2294 & 2295 MB_1704 @ 1706
4	FV 2.5 x 9500	JM_2296 @ 2299
5	DEL 600 x 900	JM_2300 & 2301
6	TROU 100 x 100 x 100	JM_2302 & 2303
7	F 2.5 + TR + EFF	JM_2304 & 2305
8	FV 2 x 3500	JM_2306 & 2307
9	FV 1.5 x 4000	JM_2308 @ 2310
10	FISS 1.5 x 8500	-
11	FISS 1.5 x 11300	-
12	FISS 2 x 3000 + TR	JM_2311 & 2312
13	FV 1.5 x 7500	-
14	FV 1.5 x 7500	EM_9676 & 9677
15	FV 2 x 7500	EM_9674 & 9675
16	FV 1 x 13500	EM_9672 & 9673
17	DEL 800 x 80	EM_9678 & 9679
18	FP < 0.8 SUR 80% DE LA SURFACE DU BÉTON DE LA SURÉPAISSEUR	JM_2286 @ 2288 MB_1692
19	DEL 1000 x 600	EM_9701
20	ECL 300 x 150	EM_9704
21	DEL 600 x 4500	EM_9694 @ 9696
22	FISS 9 x 4500	EM_9697, 9702 & 9703
23	FISS 2 x 5600	EM_9692
24	FISS 1.5 x 5600	EM_9693
25	FV 0.6 x 700	EM_9688 & 9689
26	FV 1.5 x 1700	EM_9690
27	FV < 0.8 x 500	EM_9686

28	FISSURE SUPPOSÉE EN DESSOUS DE LA RÉPARATION	EM_9686 & 9687
29	FV 2 x 5600	MB_1693 & 1694
30	ECL + TR 300 x 150	MB_1695
31	FV 2 x 2000	MB_1696
32	DEL 500 x 3600	MB_1967 @ 1699
33	EFF 500 x 1000	-
34	FV 3 x 2000	MB_1700 & 1701
35	FV 2.5 x 3000	MB_1702 & 1703
36	DESAG 3000 x 200	MB_1677

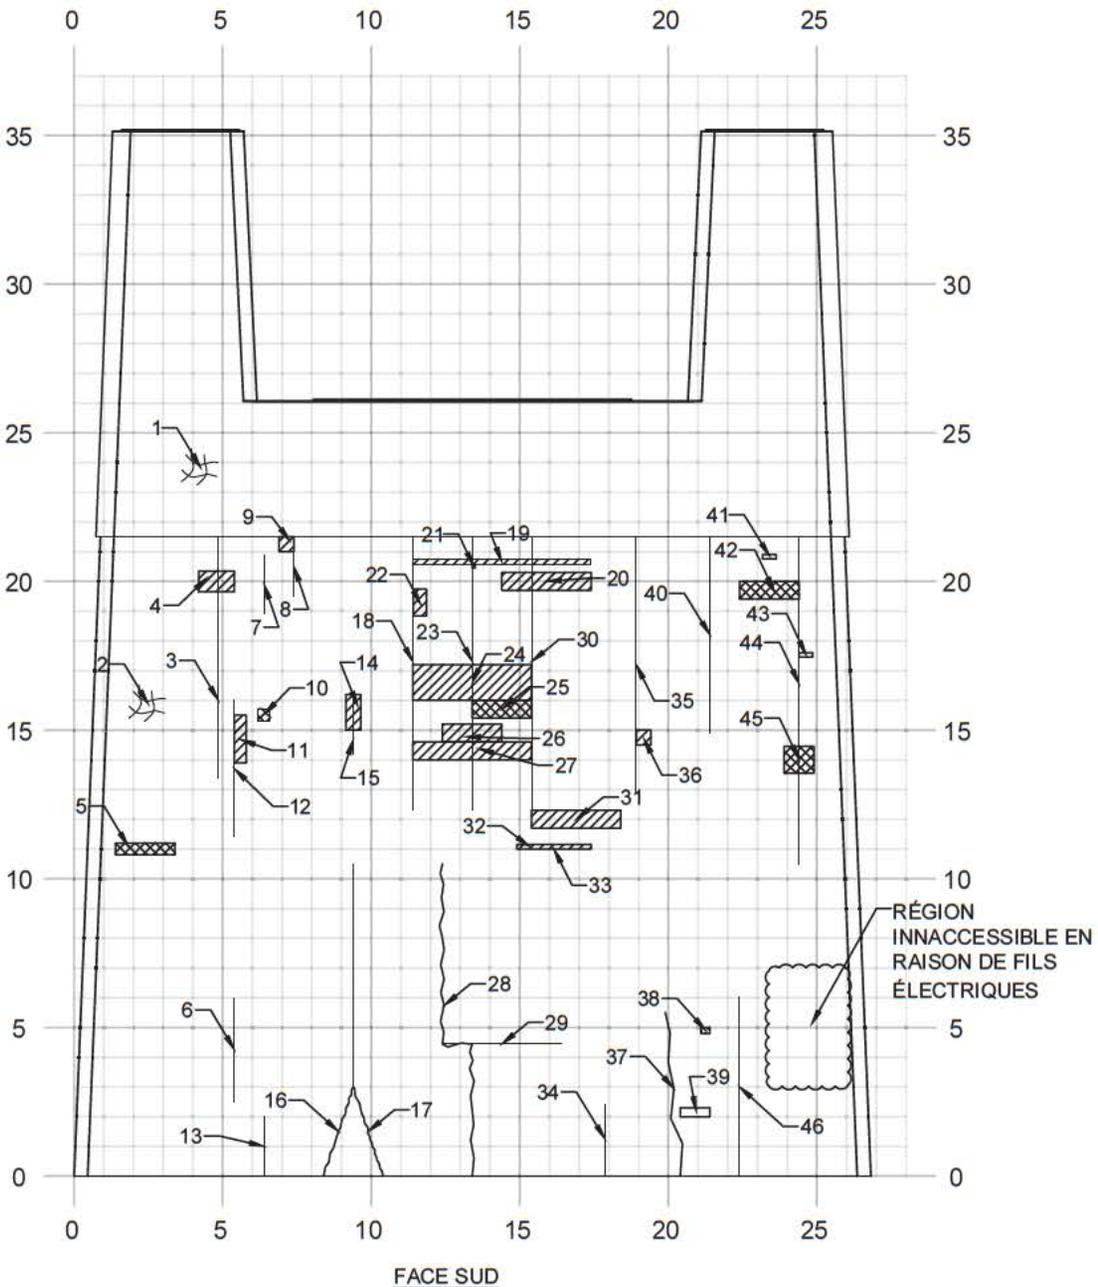
SECTION : 3 TRAVÉE : 9-10 PILE : 9
DATE : 2016-11-15 INSPECTION PAR: JM & MB
FACE : SUD
TYPE : PILE EN BÉTON
ÉCHELLE : 1:250

FACE SUD		
No	Défaut	No photo
1	FP < 0.8 SUR 80% DE LA SURFACE DU BÉTON DE LA SURÉPAISSEUR	JM_2368 & 2369 MB_1735
2	FP < 0.8 + TR + EFF SUR 80% DE LA SURFACE DU BÉTON DU REHAUSSEMENT	-
3	FV 1.5 x 8000	MB_1736 @ 1738
4	DEL 1200 x 700	MB_1739 & 1740
5	ECL 20 @ 70 x 2000 x 400	MB_1741 @ 1744
6	FV 1.25 x 3500	MB_1709 & 1710
7	FV 2.5 x 2000	MB_1720 & 1721
8	FV 1 x 2000	MB_1722 & 1723
9	DEL 500 x 500	MB_1724
10	ECL 70 x 400 x 400	MB_1717
11	DEL 400 x 1600	MB_1715 & 1716
12	FV 2.5 x 4600	MB_1711 @ 1714
13	FV 2.5 x 3200	MB_1707 & 1708
14	DEL 500 x 1200	MB_1718 & 1719
15	FV 1 x 2000	MB_1718 & 1719
16	FISS 2 x 3000	JM_2334 & 2335
17	FISS 1.5 x 3000	JM_2332 & 2333
18	FV 2 x 9200 + TR	JM_2348 & 2349
19	DEL + FH + TR + EFF 6000 x 200	JM_2362 @ 2364
20	DEL 3000 x 600	JM_2360 & 2361
21	TROU 50 x 100 x 100	-
22	DEL 450 x 900	JM_2358 & 2359
23	FV 2 x 9200 + TR	JM_2346 & 2347
24	DEL 4000 x 1200	JM_2356 & 2357
25	DEL + ECL 2000 x 600	JM_2354 & 2355

26	DEL 2000 x 600	JM_2352 & 2353
27	DEL 4000 x 600	JM_2350 & 2351
28	FISS 3.5 x 11800	JM_2330, 2331, 2336 & 2337
29	FH 0.8 x 4000	JM_2338 & 2339
30	FV 2 x 9200 + TR	JM_2344 & 2345
31	DEL + TR + EFF 3000 x 600	JM_2342 & 2343
32	DEL 2500 x 150	JM_2342 & 2343
33	FH 1 x 2500 + TR	JM_2340 & 2341
34	FV 3 x 2400	MB_1747 @ 1749
35	FV 3 x 8500 + TR	JM_2388 & 2389
36	DEL 500 x 500	MB_1750
37	FISS 2 x 5400	JM_2382 & 2383
38	DESAG 100 x 300 x 200	JM_2386 & 2387
39	N.C. 100 x 1000 x 300	JM_2384 & 2385
40	FV 2 x 6500	JM_2390 & 2391
41	TROU 150 x 450 x 150	JM_2372 & 2373
42	DEL + ECL 2000 x 600	JM_2374 & 2375
43	TROU + AVC 100 x 450 x 150	JM_2376 & 2377
44	FV 3 x 11000	JM_2370 & 2371
45	ECL 1000 x 900	JM_2378 & 2379
46	FV 1.75 x 6000	JM_2380 & 2380

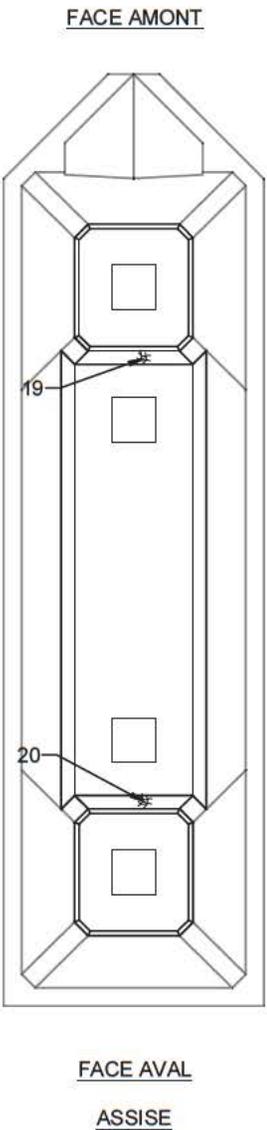
SECTION : 3 TRAVÉE : 9-10 PILE : 9
DATE : 2016-11-10 & 15 INSPECTION PAR: JM & MB
FACE: AM, AV, APP, APPUIS ET ASSISES TYPE : PILE EN BÉTON
ÉCHELLE : 1:250

FACES AMONT ET AVAL		
No	Défaut	No photo
1	FV 1.5 x 3300	MB_1666 & 1667
2	DESAG 600 x 300	MB_1668 & 1669
3	FV 1.75 x 3000	MB_1670
4	ECL + AVC 50 x Ø250	MB_1671
5	DEL 2000 x 2000	MB_1672
6	FV 1.5 x 5500	MB_1673 & 1674
7	FP < 0.8 SUR 80% DE LA SURFACE DU BÉTON DU REHAUSSEMENT	-
8	ECL 50 x Ø200	MB_1675
9	DESAG 2600 x 1000	MB_1676
10	DEL 800 x 900	JM_2314 & 2315
11	FP < 1 + EFF SUR 100% DE LA SURFACE DU BÉTON DU REHAUSSEMENT	JM_2316 & 2317
12	FV 2 x 11000	JM_2318 & 2319
13	FV 2 x 11000	JM_2320 & 2321
14	FV 2 x 11000	JM_2322 & 2323
15	DEL 1100 x 1200	JM_2324 & 2325
16	TROU 75 x 100 x 100	-
17	DEL 1600 x 1200	JM_2326 & 2327
18	DESAG 50 x 2000 x 160	JM_2328 & 2329
19	FP < 0.8 SUR 80% DE LA SURFACE DE LA SURÉPAISSEUR DE LA FACE INTÉRIEURE DU PILASTRE	MB_1665
20	FP < 0.8 SUR 80% DE LA SURFACE DE LA SURÉPAISSEUR DE LA FACE INTÉRIEURE DU PILASTRE	-

COTES	A	B	C	D	CEC	COMMENTAIRES	PHOTOS	ACTIVITÉ
FÛT	37	53	8	2	4	FISSURE VERTICALE DE 9 mm. DÉLAMINAGE ET ÉCLATEMENT AVEC ARMATURES VISIBLES CORRODÉES. FISSURES VERTICALES <2 mm ET DE 2 À 5 mm. FISSURATION POLYGONALE <0.8 mm. DÉSAGRÉATION 0 À 100 mm. TRACES DE ROUILLE ET EFFLORESCENCE. NIDS DE CAILLOUX.	EM_0739, 9696 & 9697 JM_2293	3106 3112

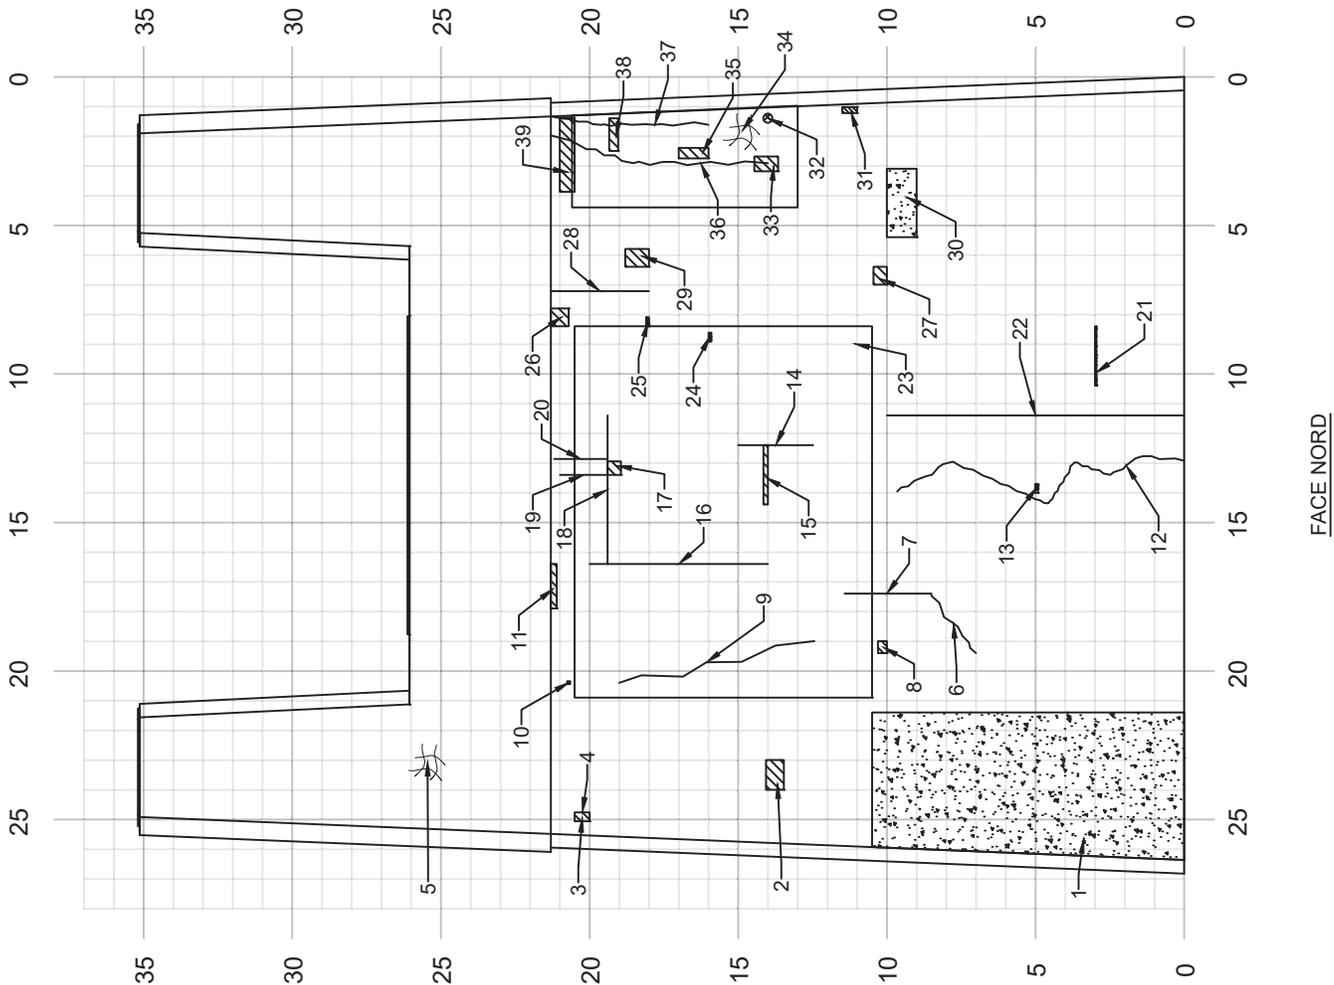
No	FACE NORD	No photo
1	DESAG < 40 x 5000 x 10500	EM_9604 & 9650
2	DEL 1000 x 600	EM_9605
3	DEL 300 X 500	EM_9606 & 9607
4	FV 2 x 500	-
5	FP < 0.8 SUR 80% DE LA SURFACE DE LA SUREPAISSEUR	EM_9613 & 9614
6	FISS 1.25 x 5500	MB_1630 & 1631
7	FV 2 x 2400	JM_2226 & 2227
8	DEL 400 x 300	MB_1632
9	FISS 2 x 6600	MB_1633 @ 1635
10	TR TYP	MB_1637
11	DEL 1500 x 200	JM_2238 & 2239
12	FISS 1.5 x 11000	EM_9602 & 9603
13	DESAG 60 x 300 x 100	JM_2224 & 2225
14	FV 2 x 2400	JM_2228 & 2229
15	DEL 2000 x 150	JM_2230 & 2231
16	FV 1.5 x 6000	JM_2232 & 2233
17	DEL 450 x 450 + TR	JM_2234 & 2235
18	EFF + TR LE LONG DU JOINT DE CONSTRUCTION HORIZONTAL	-
19	FV 0.8 x 1600	-
20	FV 1.5 x 1800	JM_2236 & 2237
21	DESAG 80 x 2000 x 50 LE LONG DU JOINT DE CONSTRUCTION HORIZONTAL	JM_2258 & 2259
22	FV 2.5 x 10000	JM_2253 @ 2257
23	EFF SUR 12500 x 10000	-
24	DESAG 40 x 30 x 100	JM_2248 & 2249
25	DESAG 30 x 300 x 100 + EFF	JM_2244 & 2245
26	DEL 600 x 600	JM_2240 & 2241

27	DEL 600 x 450	JM_2251 & 2252
28	FV 2 x 3300	JM_2242 & 2243
29	DEL 600 x 800	JM_2246 & 2247
30	DESAG < 50 x 2300 x 1000	MB_1650
31	DEL 200 x 500	-
32	ECL Ø300	-
33	DEL 500 x 800	MB_1649
34	FP + FH ≤ 0.8 SUR 70% DE 3500 x 7500	-
35	DEL 350 x 1000	MB_1648
36	FISS 2.5 x 7500	MB_1644
37	FISS 2 x 4000	MB_1643
38	DEL 1100 x 300	MB_1645
39	DEL 2500 x 500	MB_1642
