Rapport d'inspection annuelle

Inspection détaillée du pont Jacques-Cartier, section 3
Version finale

No de projet Tetra Tech – Structura : 28874TT

20 avril 2017

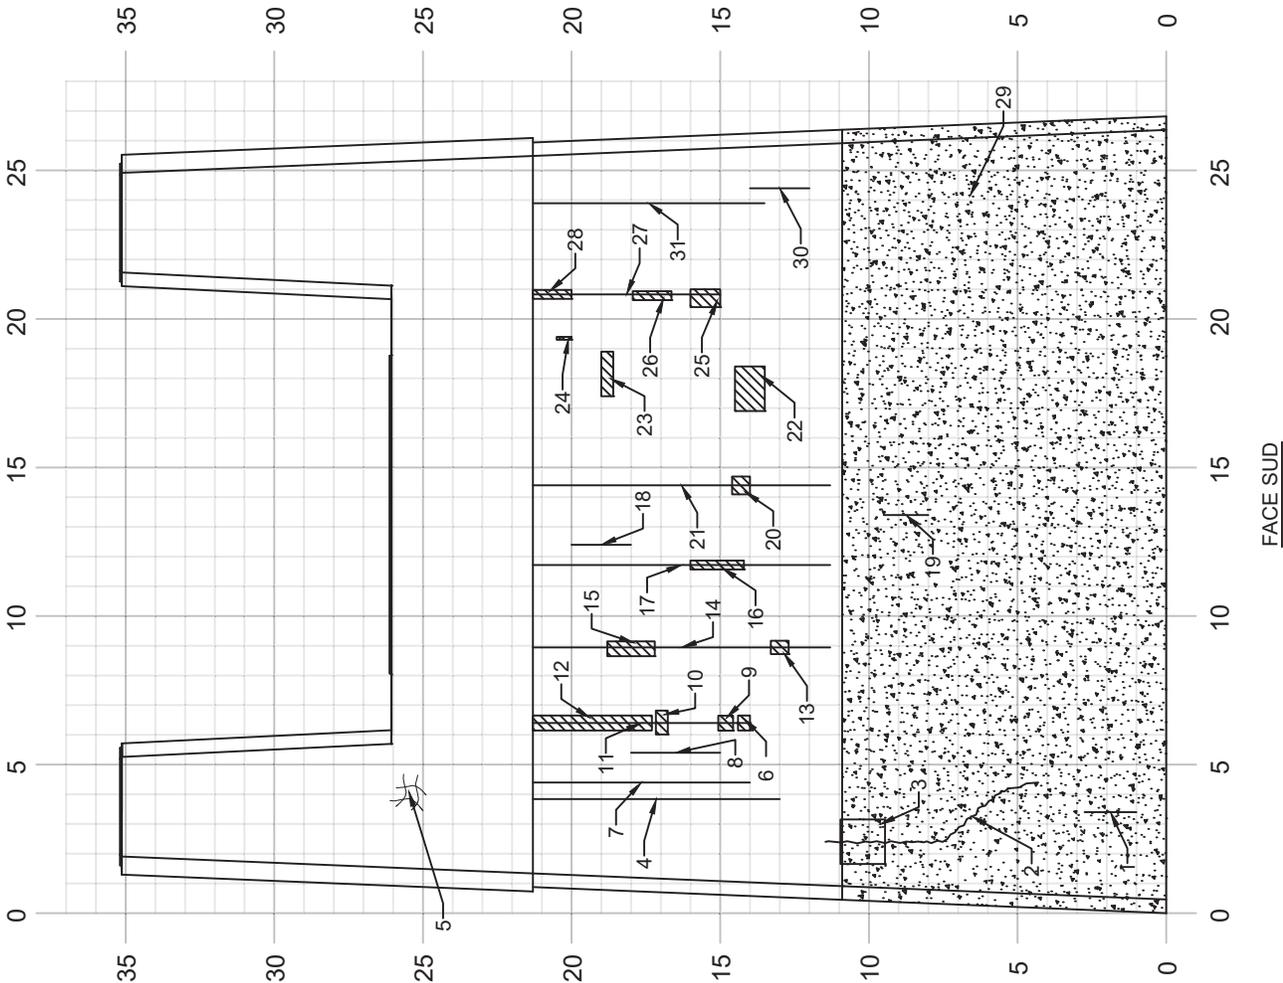
SECTION : 3	TRAVÉE : 9-10	PILE : 10	FACE : SUD	TYPE : PILE EN BÉTON
DATE : 2016-11-10	INSPECTION PAR: EM, JM & MB			ÉCHELLE : 1:250

No	FACE SUD	Défaut	No photo
1		FV 2.5 x 1750	EM_9623
2		FSS 1 x 8500	EM_9652 & 9653
3		EFF 1500 x 1500	EM_9654
4		FV 1.5 x 8500 + TR	EM_9657 & 9658
5		FP < 0.8 SUR 80% DE LA SURFACE DE LA SURÉPAISSEUR	EM_9613 & 9614
6		DEL 500 x 400	MB_1653
7		FV 0.8 x 7500	MB_1657 & 1658
8		FV 1.5 x 1500	-
9		DEL 500 x 500	MB_1658
10		DEL 800 x 400	MB_1660
11		FV 2 x 7500	MB_1654 @ 1656
12		DEL 500 x 4000	MB_1663 & 1664
13		DEL 450 x 600	JM_2266 & 2267
14		FV 1 x 10500 + EFF	JM_2273 & 2274
15		DEL 500 x 1600	MB_1662
16		DEL 300 x 1800	JM_2271 & 2272
17		FV 2 x 10000	JM_2262, 2263 & 2270
18		FV 1 x 1600	JM_2275 & 2276
19		FV < 0.8 x 1500	JM_2260 & 2261
20		DEL 600 x 600	JM_2268 & 2269
21		FV 1.5 x 1000	JM_2264 & 2265
22		DEL 1500 x 1000	-
23		DEL 1500 x 400	-
24		DEL + ECL + AVC 100 x 500	EM_9640 & 9641
25		DEL 600 x 1000	EM_9648 & 9649
26		DEL 300 x 1300	-
27		FV 5 x 6500	EM_9642 & 9643
28		DEL 1300 x 300	EM_9638 & 9639
29		DESAG 100 GEN	EM_9621 & 9622

30		FV 1 x 2000	EM_9627 & 9628
31		FV 1 x 8000	EM_9629 @ 9631

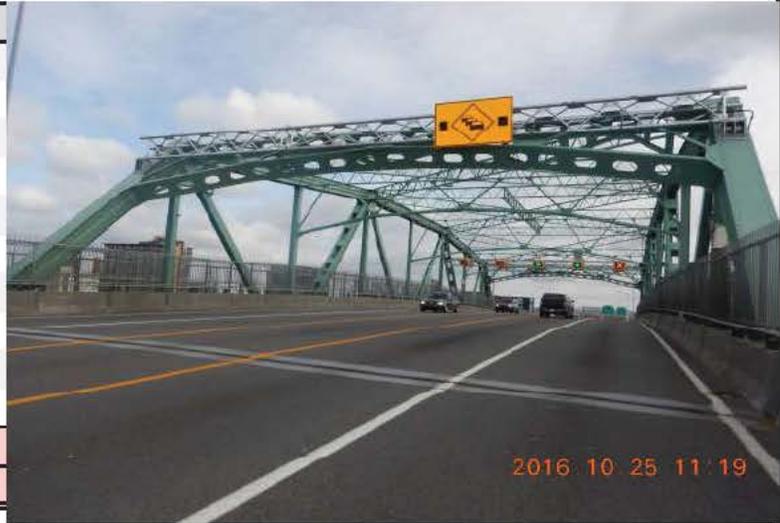
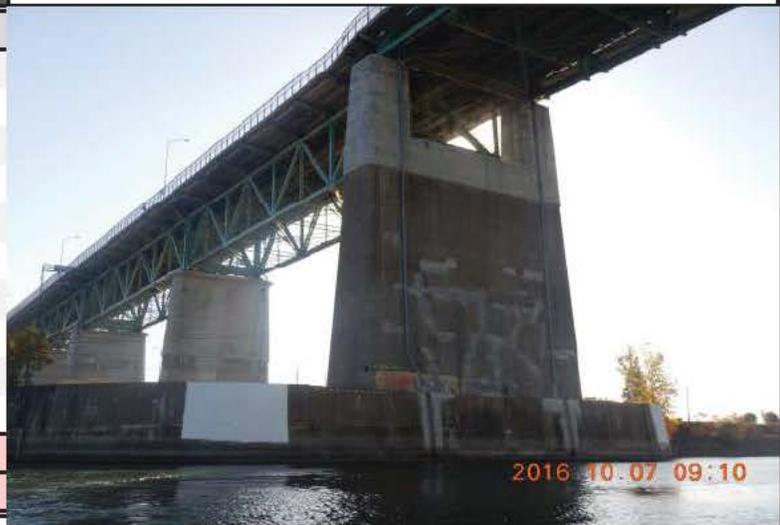
-		A	B	C	D
		-	-	-	-
Remarque / Observation					
Vue générale					
Numéro de photo: JC_3_161025_EM_1599					
Numéro d'activité:					
Numéro de recommandation:					
Identification					
Position longitudinale : Axe 9					
Groupe : Unités de fondation					
Position transversale : --					
Élément : Fût					
Localisation : --					
Cote CEC		Cote CEM (%)			
4		A	B	C	D
		37	53	8	2
Remarque / Observation					
Fissure verticale de 9mm passant par une zone de délaminage. Délaminage et éclatement avec armatures visibles corrodées. Fissures verticales <2mm et de 2 à 5mm. Fissures horizontales de 2mm.					
Numéro de photo: JC_3_161007_EM_0739					
Numéro d'activité: 3106, 3112					
Numéro de recommandation: 15561, 15976

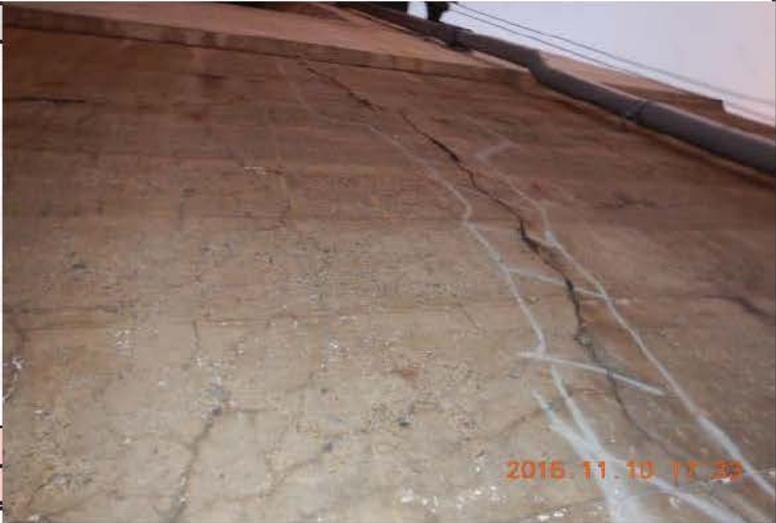
Axe: Jacques-Cartier		Section : Section 3		Structure : Pont Jacques-Cartier	
Identification					
Position longitudinale :					
Axe 9					
Groupe :					
Unités de fondation					
Position transversale :					
--					
Élément :					
Fût					
Localisation :					
--					
Cote CEC		Cote CEM (%)			
4		A	B	C	D
		37	53	8	2
Remarque / Observation Fissure verticale de 9mm passant par une zone de délaminage. Délaminage et éclatement avec armatures visibles corrodées. Fissures verticales <2mm et de 2 à 5mm. Fissuration radiale <0.8mm.					
Numéro d'activité:		3106, 3112			
Numéro de recommandation:		15561, 15976			
Identification					
Position longitudinale :					
Axe 9					
Groupe :					
Unités de fondation					
Position transversale :					
--					
Élément :					
Fût					
Localisation :					
--					
Cote CEC		Cote CEM (%)			
4		A	B	C	D
		37	53	8	2
Remarque / Observation Fissure verticale de 9mm passant par une zone de délaminage. Délaminage et éclatement avec armatures visibles corrodées. Fissures verticales <2mm et de 2 à 5mm. Fissuration radiale <0.8mm.

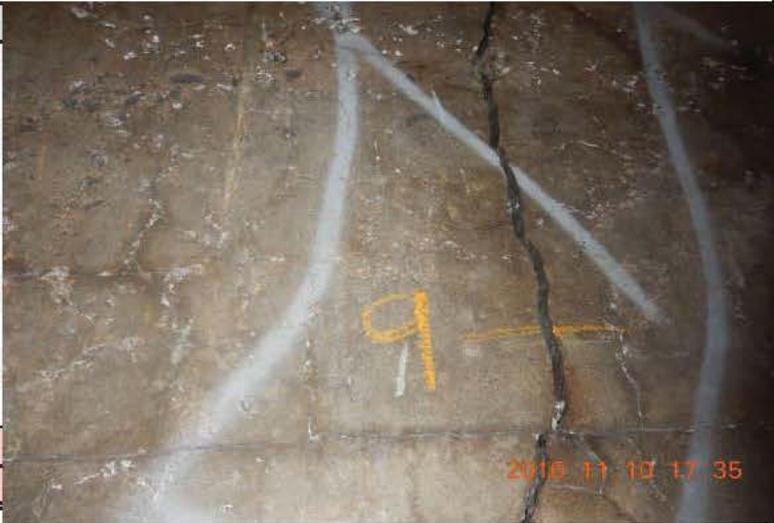
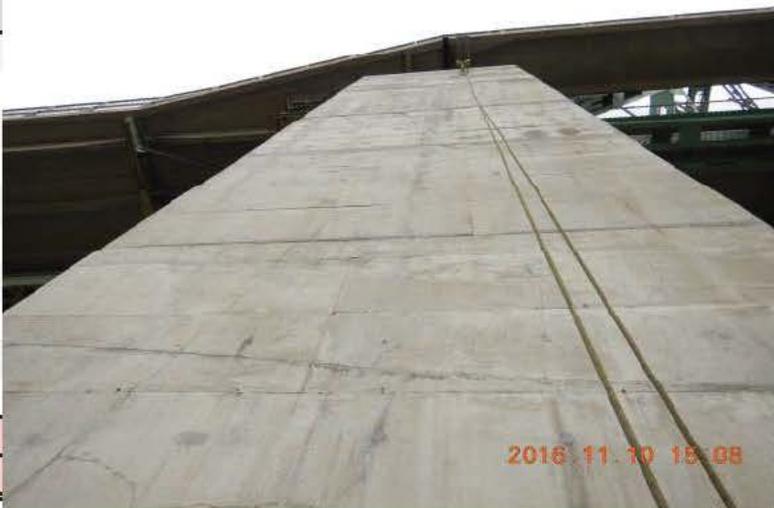
Axe: Jacques-Cartier		Section : Section 3		Structure : Pont Jacques-Cartier	
Identification					
Position longitudinale : Axe 9					
Groupe : Unités de fondation					
Position transversale : --					
Élément : Fût					
Localisation : --					
Cote CEC		Cote CEM (%)			
4		A	B	C	D
		37	53	8	2
Remarque / Observation Fissure verticale de 9mm passant par une zone de délaminage. Délaminage et éclatement avec armatures visibles corrodées. Fissures verticales <2mm et de 2 à 5mm. Fissuration pol. ponale <0.8mm.					
Numéro d'activité:		3106, 3112			
Numéro de recommandation:		15561, 15976			
Identification					
Position longitudinale : Axe 9					
Groupe : Unités de fondation					
Position transversale : --					
Élément : Colonne					
Localisation : Amont					
Cote CEC		Cote CEM (%)			
4		A	B	C	D
		20	80	0	0
Remarque / Observation Fissuration polygonaux < 0,8 mm dans le béton de réparation.					
Numéro d'activité:					
Numéro de recommandation:

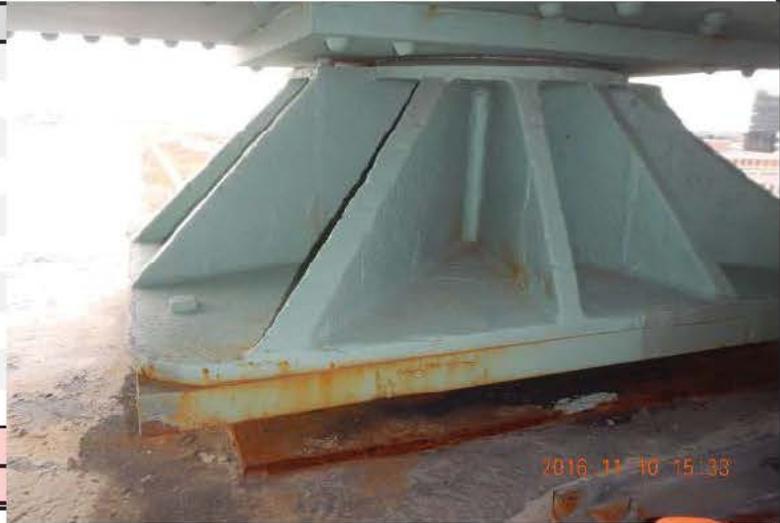
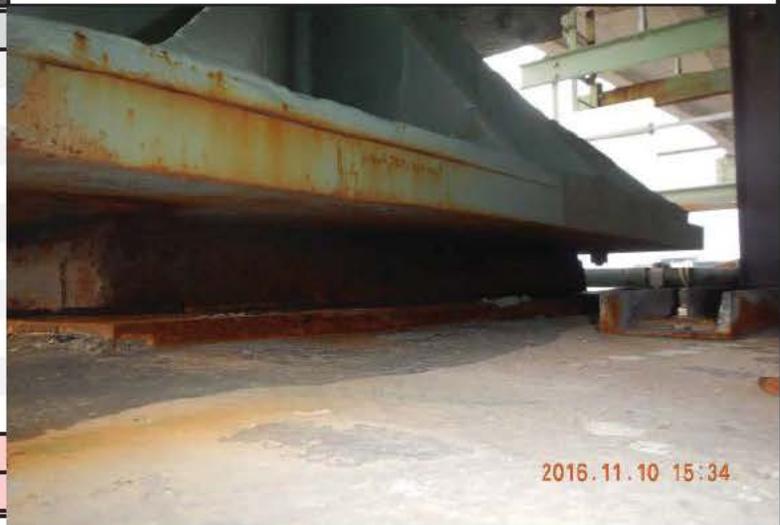
Axe:	Jacques-Cartier	Section :	Section 3	Structure :	Pont Jacques-Cartier
Identification					
Position longitudinale :					
Axe 9					
Groupe :					
Unités de fondation					
Position transversale :					
--					
Élément :					
Appareil d'appui - Mobile					
Localisation :					
Supérieur - aval					
Cote CEC		Cote CEM (%)			
4		A	B	C	D
		95	5	0	0
Remarque / Observation					
Numéro de photo:				JC_3_161110_JM_2283	
Numéro d'activité:					
Numéro de recommandation:					
Identification					
Position longitudinale :					
Axe 9					
Groupe :					
Unités de fondation					
Position transversale :					
--					
Élément :					
Appareil d'appui - Mobile					
Localisation :					
Supérieur - aval					
Cote CEC		Cote CEM (%)			
4		A	B	C	D
		95	5	0	0
Remarque / Observation					
Numéro de photo:				JC_3_161110_JM_2285	
Numéro d'activité:					
Numéro de recommandation:

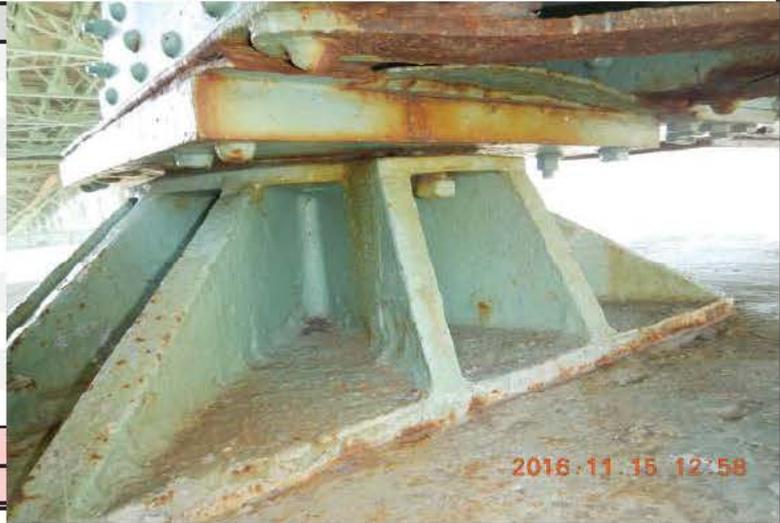
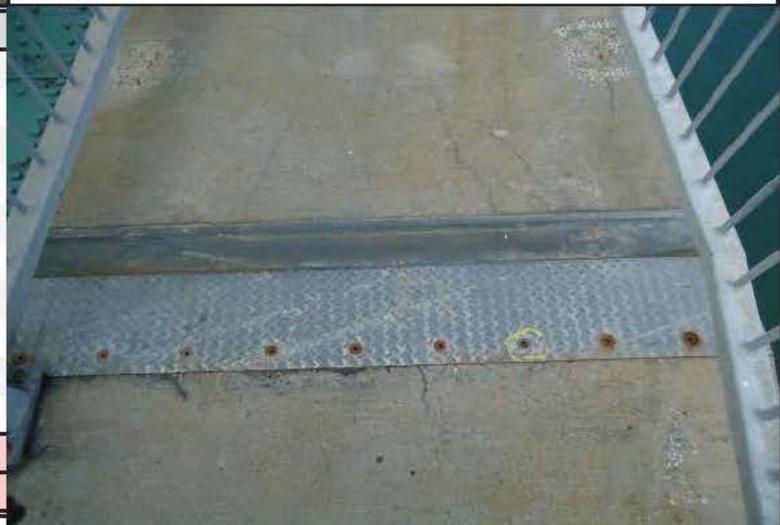
Axe: Jacques-Cartier		Section : Section 3		Structure : Pont Jacques-Cartier	
Identification					
Position longitudinale : Axe 9					
Groupe : Unités de fondation					
Position transversale : --					
Élément : Appareil d'appui - Fixe					
Localisation : Inférieur - amont					
Cote CEC		Cote CEM (%)			
4		A	B	C	D
		95	5	0	0
Remarque / Observation					
Numéro de photo: JC_3_161115_MB_1727					
Numéro d'activité:					
Numéro de recommandation:					
Identification					
Position longitudinale : Axe 9					
Groupe : Joint de dilatation					
Position transversale : Général					
Élément : Garniture de joint					
Localisation : --					
Cote CEC		Cote CEM (%)			
4		A	B	C	D
		100	0	0	0
Remarque / Observation					
Un boulon manquant sur la plaque de recouvrement du trottoir aval.					
Numéro de photo: JC_3_160920_ 4958					
Numéro d'activité: 2052					
Numéro de recommandation: 10169

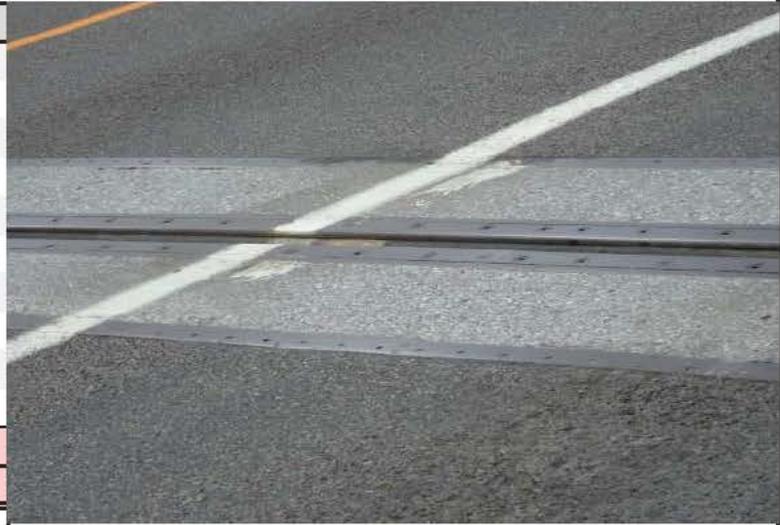
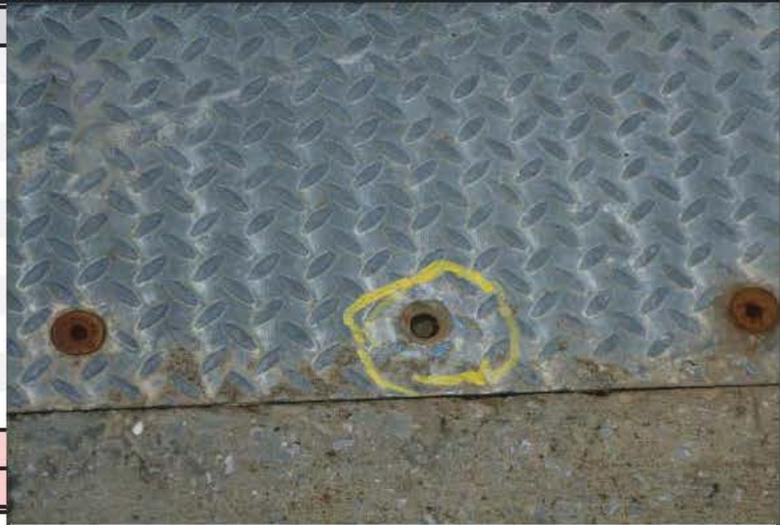
Axe: Jacques-Cartier		Section : Section 3		Structure : Pont Jacques-Cartier	
Identification					
Position longitudinale :					
Axe 9					
Groupe :					
Joint de dilatation					
Position transversale :					
Général					
Élément :					
Garniture de joint					
Localisation :					
--					
Cote CEC		Cote CEM (%)			
4		A	B	C	D
		100	0	0	0
Remarque / Observation					
Un boulon manquant sur la plaque de recouvrement du trottoir aval.					
Numéro de photo: JC_3_160920_4961					
Numéro d'activité: 2052					
Numéro de recommandation: 10169					
Identification					
Position longitudinale :					
Axe 9					
Groupe :					
Joint de dilatation					
Position transversale :					
Général					
Élément :					
Garniture de joint					
Localisation :					
--					
Cote CEC		Cote CEM (%)			
4		A	B	C	D
		100	0	0	0
Remarque / Observation					
Un boulon manquant sur la plaque de recouvrement du trottoir aval.					
Numéro de photo: JC_3_160920_4959					
Numéro d'activité: 2052

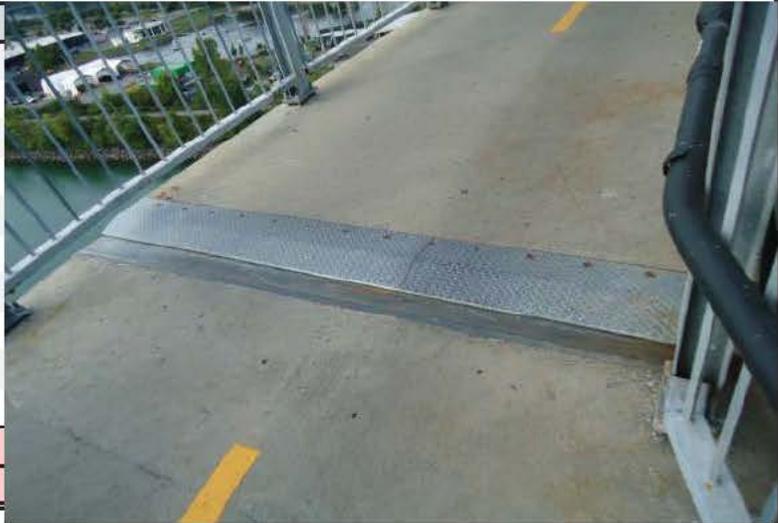
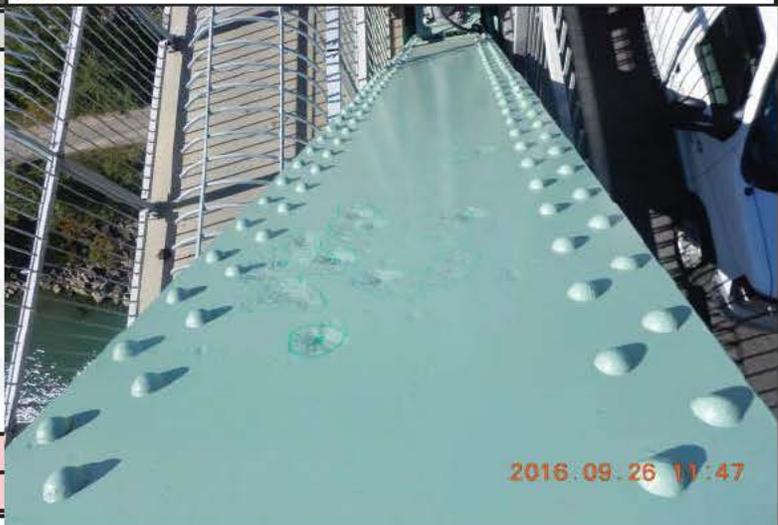
Axe: Jacques-Cartier		Section : Section 3		Structure : Pont Jacques-Cartier	
Identification					
Position longitudinale : Axe 9					
Groupe : Joint de dilatation					
Position transversale : Général					
Élément : Garniture de joint					
Localisation : --					
Cote CEC		Cote CEM (%)			
4		A	B	C	D
		100	0	0	0
Remarque / Observation Un boulon manquant sur la plaque de recouvrement du trottoir aval.					
Numéro de photo: JC_3_160920_4928					
Numéro d'activité: 2052					
Numéro de recommandation: 10169					
Identification					
Position longitudinale : Travée 09-10					
Groupe : Structure d'acier					
Position transversale : Ferme amont					
Élément : Corde supérieure					
Localisation : U7-L8					
Cote CEC		Cote CEM (%)			
4		A	B	C	D
		97	0	2	1
Remarque / Observation Pertes de matériaux importantes à très importantes. Aucune activité requise.					
Numéro de photo: JC_3_160926_EM_0115					
Numéro d'activité:					
Numéro de recommandation:

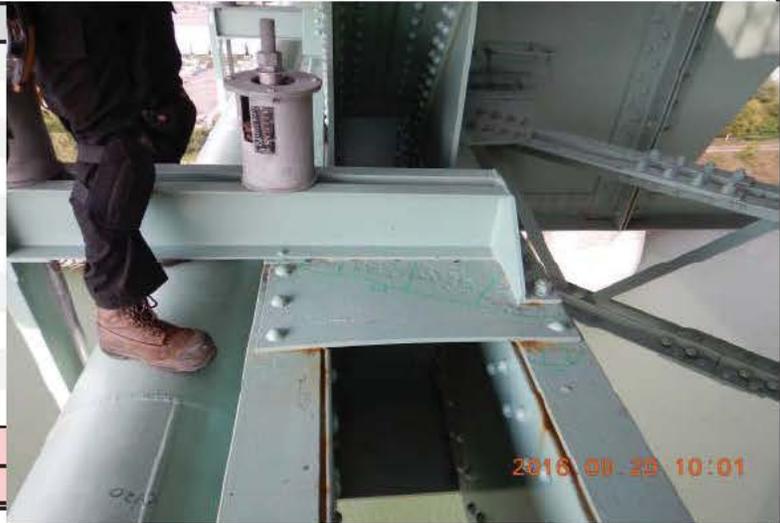
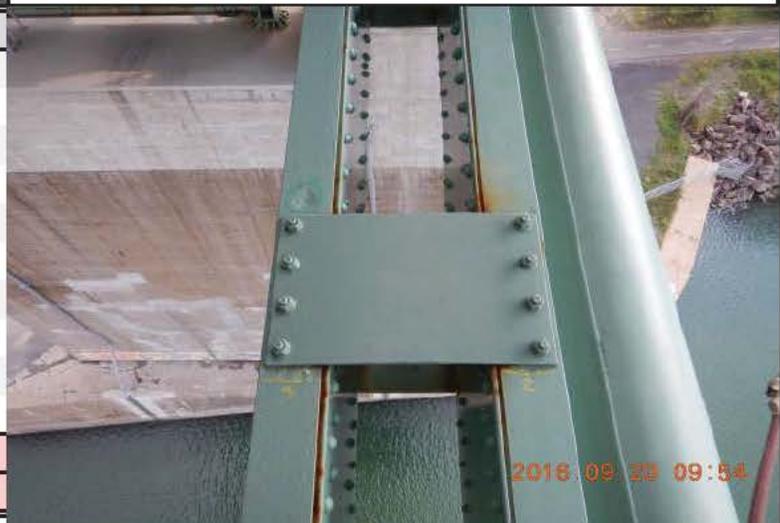
Axe: Jacques-Cartier		Section : Section 3		Structure : Pont Jacques-Cartier	
Identification					
Position longitudinale : Travée 09-10					
Groupe : Structure d'acier					
Position transversale : Ferme amont					
Élément : Corde inférieure					
Localisation : L1-L2					
Cote CEC		Cote CEM (%)			
4		A	B	C	D
		95	1	3	1
Remarque / Observation Pertes de matériaux moyennes à très importantes. Déformation par corrosions. Aucune activité requise.					
Numéro d'activité:				Numéro de photo: JC_3_160920_JM_0037	
Numéro de recommandation:					
Identification					
Position longitudinale : Travée 09-10					
Groupe : Structure d'acier					
Position transversale : Ferme amont					
Élément : Corde inférieure					
Localisation : L1-L2					
Cote CEC		Cote CEM (%)			
4		A	B	C	D
		95	1	3	1
Remarque / Observation Pertes de matériaux moyennes à très importantes. Déformation par corrosions. Aucune activité requise.					
Numéro d'activité:				Numéro de photo: JC_3_160920_JM_0035

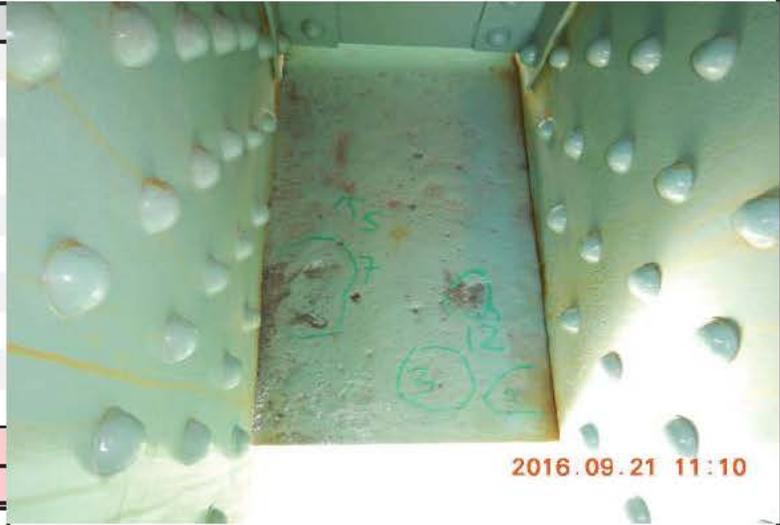
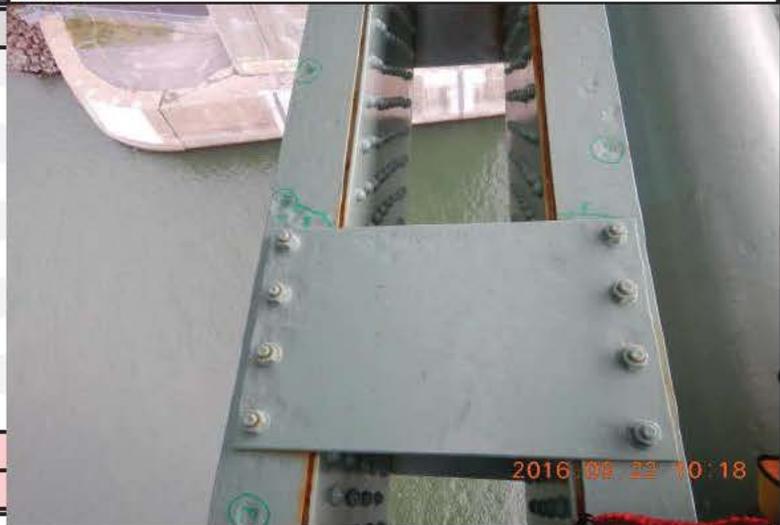
Axe: Jacques-Cartier		Section : Section 3		Structure : Pont Jacques-Cartier	
Identification					
Position longitudinale :					
Travée 09-10					
Groupe :					
Structure d'acier					
Position transversale :					
Ferme amont					
Élément :					
Corde inférieure					
Localisation :					
L3-L4					
Cote CEC		Cote CEM (%)			
4		A	B	C	D
		88	10	1	1
Remarque / Observation					
Pertes de matériaux moyennes à très importantes. Déformation par corrosion.					
Numéro de photo: JC_3_160921_MB_0097					
Numéro d'activité: 3221					
Numéro de recommandation: 15971					
Identification					
Position longitudinale :					
Travée 09-10					
Groupe :					
Structure d'acier					
Position transversale :					
Ferme amont					
Élément :					
Corde inférieure					
Localisation :					
L4-L5					
Cote CEC		Cote CEM (%)			
4		A	B	C	D
		85	13	1	1
Remarque / Observation					
Pertes de matériaux moyennes à très importantes. Déformation par corrosion. Aucune activité requise.

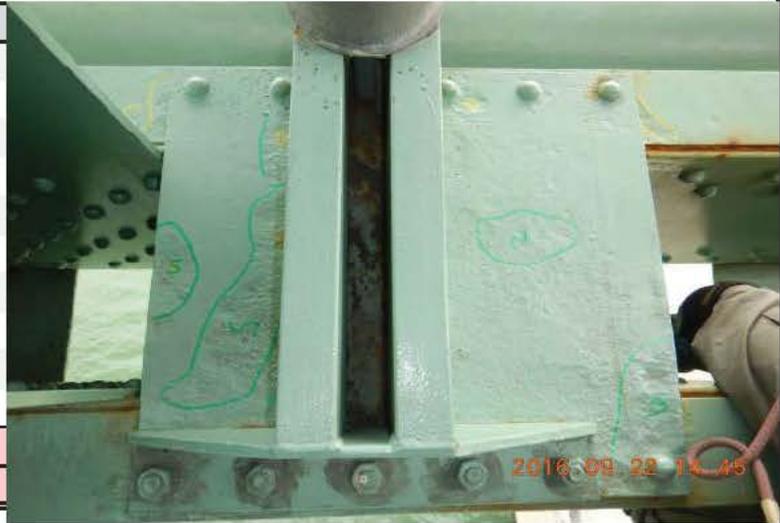
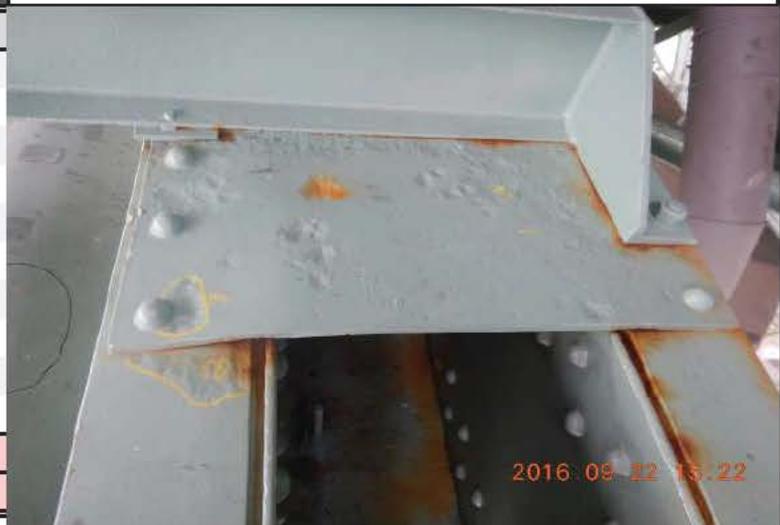
Axe: Jacques-Cartier		Section : Section 3		Structure : Pont Jacques-Cartier	
Identification					
Position longitudinale :					
Travée 09-10					
Groupe :					
Structure d'acier					
Position transversale :					
Ferme amont					
Élément :					
Corde inférieure					
Localisation :					
L6-L7					
Cote CEC		Cote CEM (%)			
4		A	B	C	D
		91	7	1	1
Remarque / Observation					
Pertes de matériaux moyennes à très importantes. Déformation par corrosion. Aucune activité requise.					
Numéro d'activité:					
Numéro de photo: JC_3_160922_MB_0159					
Identification					
Position longitudinale :					
Travée 09-10					
Groupe :					
Structure d'acier					
Position transversale :					
Ferme amont					
Élément :					
Corde inférieure					
Localisation :					
L7-L8					
Cote CEC		Cote CEM (%)			
4		A	B	C	D
		85	12	2	1
Remarque / Observation					
Perte de matériaux moyennes à très importantes. 2 trous forés. Aucune activité requise.					
Numéro d'activité:

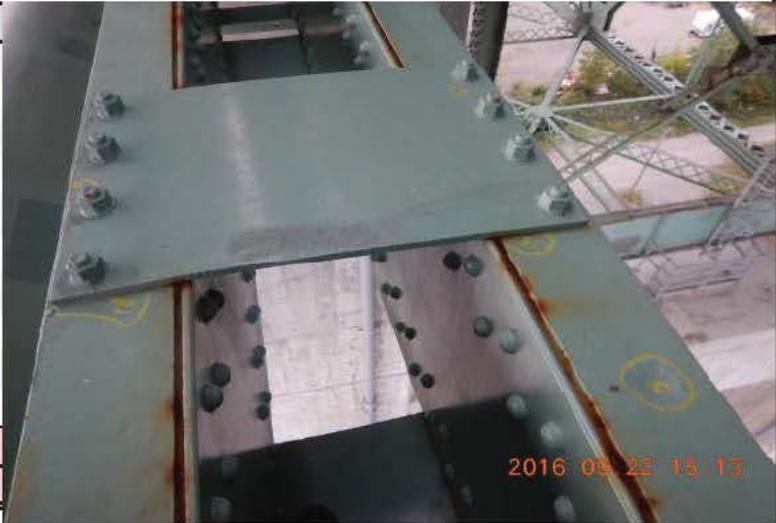
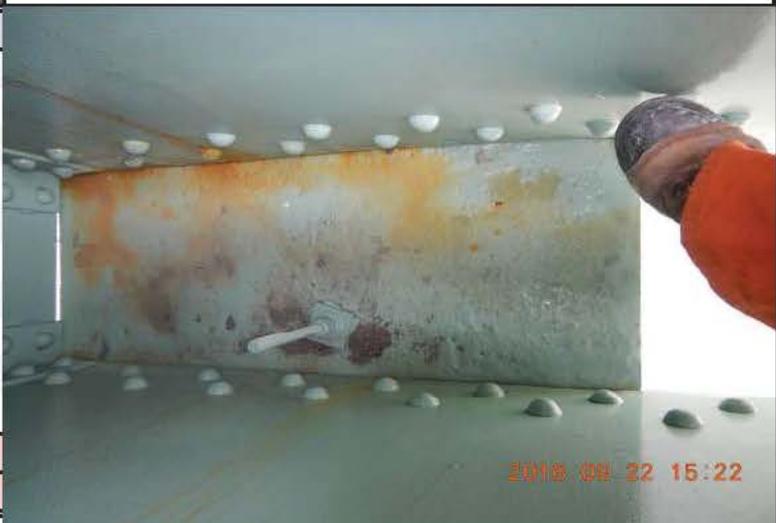
Axe: Jacques-Cartier		Section : Section 3		Structure : Pont Jacques-Cartier	
Identification					
Position longitudinale : Travée 09-10					
Groupe : Structure d'acier					
Position transversale : Ferme amont					
Élément : Corde inférieure					
Localisation : L7-L8					
Cote CEC		Cote CEM (%)			
4		A	B	C	D
		85	12	2	1
Remarque / Observation Perte de matériaux moyennes à très importantes. 2 trous forés. Aucune activité requise.					
Numéro d'activité:				Numéro de photo: JC_3_160922_EM_0041	
Numéro de recommandation:					
Identification					
Position longitudinale : Travée 09-10					
Groupe : Structure d'acier					
Position transversale : Ferme amont					
Élément : Corde inférieure					
Localisation : L7-L8					
Cote CEC		Cote CEM (%)			
4		A	B	C	D
		85	12	2	1
Remarque / Observation Perte de matériaux moyennes à très importantes. 2 trous forés. Aucune activité requise.					
Numéro d'activité:				Numéro de photo: JC_3_160922_EM_0050

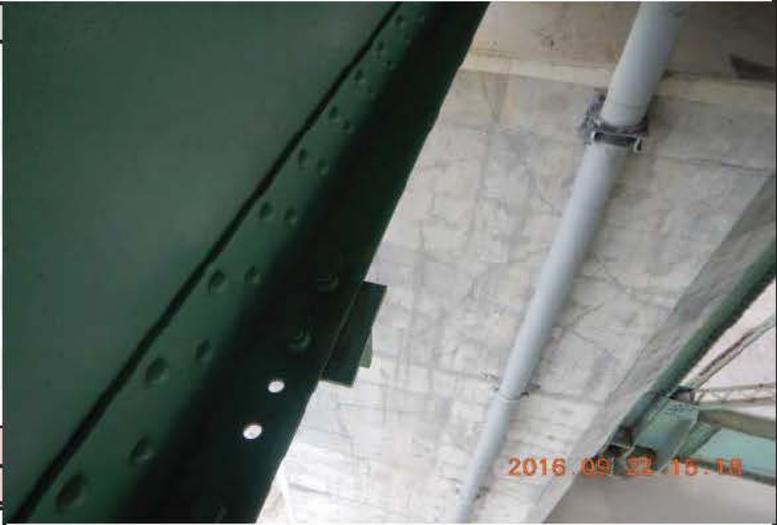
Axe: Jacques-Cartier		Section : Section 3		Structure : Pont Jacques-Cartier	
Identification					
Position longitudinale : Travée 09-10					
Groupe : Structure d'acier					
Position transversale : Ferme amont					
Élément : Corde inférieure					
Localisation : L7-L8					
Cote CEC		Cote CEM (%)			
4		A	B	C	D
		85	12	2	1
Remarque / Observation Perte de matériaux moyennes à très importantes. 2 trous forés. Aucune activité requise.					
Numéro d'activité:				Numéro de photo: JC_3_160922_EM_0044	
Numéro de recommandation:					
Identification					
Position longitudinale : Travée 09-10					
Groupe : Structure d'acier					
Position transversale : Ferme amont					
Élément : Montant					
Localisation : L1-U1					
Cote CEC		Cote CEM (%)			
3		A	B	C	
		90	6	2	2
Remarque / Observation Pertes de matériaux moyennes à très importantes réduisant la capacité d'environ 10%. Élément renforcé. Aucune activité requise.					
Numéro d'activité:				Numéro de photo: JC_3_160928_EM_0423

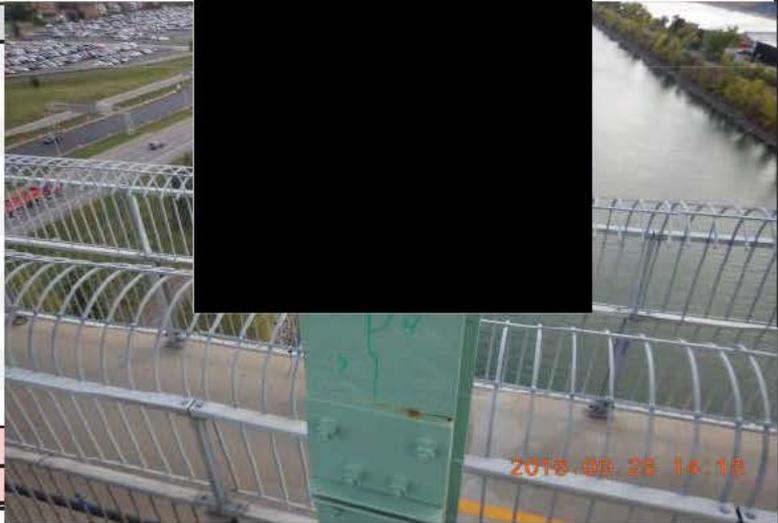
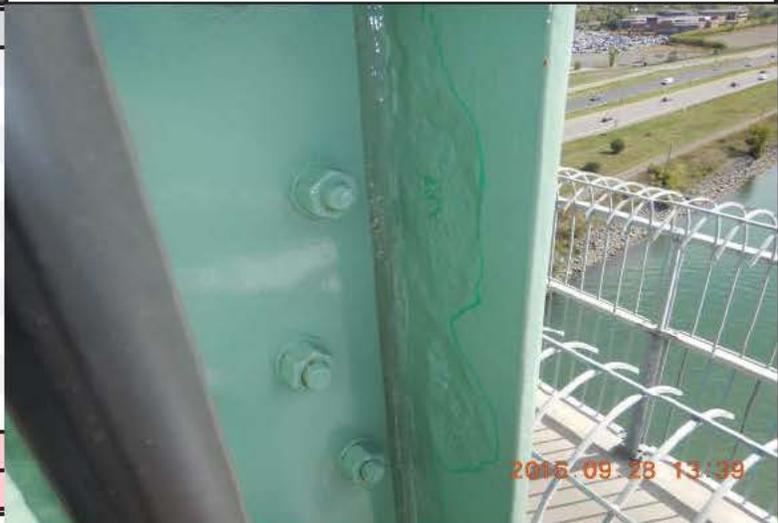
Axe: Jacques-Cartier		Section : Section 3		Structure : Pont Jacques-Cartier	
Identification					
Position longitudinale : Travée 09-10					
Groupe : Structure d'acier					
Position transversale : Ferme amont					
Élément : Montant					
Localisation : L1-U1					
Cote CEC		Cote CEM (%)			
3		A	B	C	D
		90	6	2	2
Remarque / Observation Pertes de matériaux moyennes à très importantes réduisant la capacité d'environ 10%. Élément renforcé. Aucune activité requise.					
Numéro d'activité:				Numéro de photo: JC_3_160928_EM_0426	
Numéro de recommandation:					
Identification					
Position longitudinale : Travée 09-10					
Groupe : Structure d'acier					
Position transversale : Ferme amont					
Élément : Montant					
Localisation : L3-U3					
Cote CEC		Cote CEM (%)			
4		A	B	C	D
		93	2	3	2
Remarque / Observation Pertes de matériaux moyennes à très importantes. Perforations des fourures 2000 x 10 (x2). Élément renforcé. Aucune activité requise.

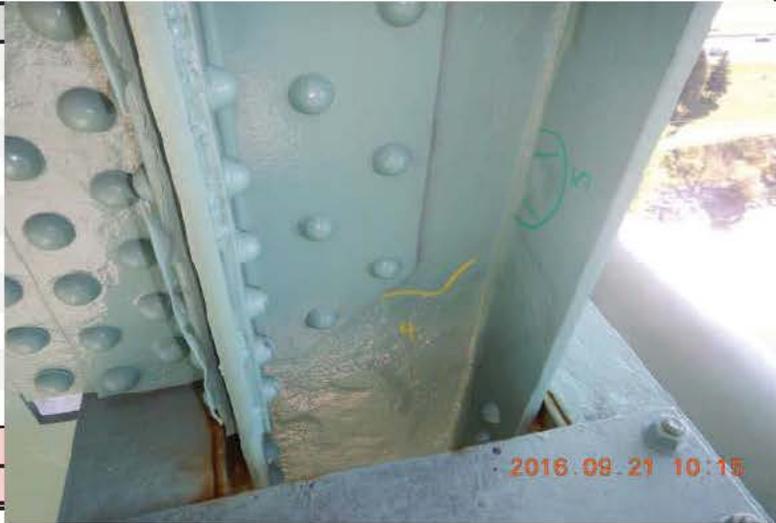
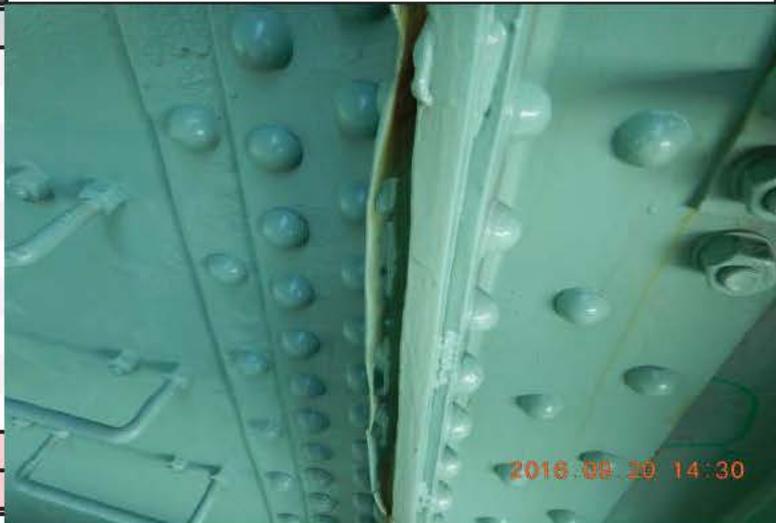
Axe: Jacques-Cartier		Section : Section 3		Structure : Pont Jacques-Cartier	
Identification					
Position longitudinale : Travée 09-10					
Groupe : Structure d'acier					
Position transversale : Ferme amont					
Élément : Montant					
Localisation : L3-U3					
Cote CEC		Cote CEM (%)			
4		A	B	C	D
		93	2	3	2
Remarque / Observation					
Pertes de matériaux moyennes à très importantes. Perforations des fourures 2000 x 10 (x2). Élément renforcé. Aucune activité requise.					
Numéro d'activité:				Numéro de photo: JC_3_160921_MB_0091	
Numéro de recommandation:					
Identification					
Position longitudinale : Travée 09-10					
Groupe : Structure d'acier					
Position transversale : Ferme amont					
Élément : Montant					
Localisation : L3-U3					
Cote CEC		Cote CEM (%)			
4		A	B	C	D
		93	2	3	2
Remarque / Observation					
Pertes de matériaux moyennes à très importantes. Perforations des fourures 2000 x 10 (x2). Élément renforcé. Aucune activité requise.

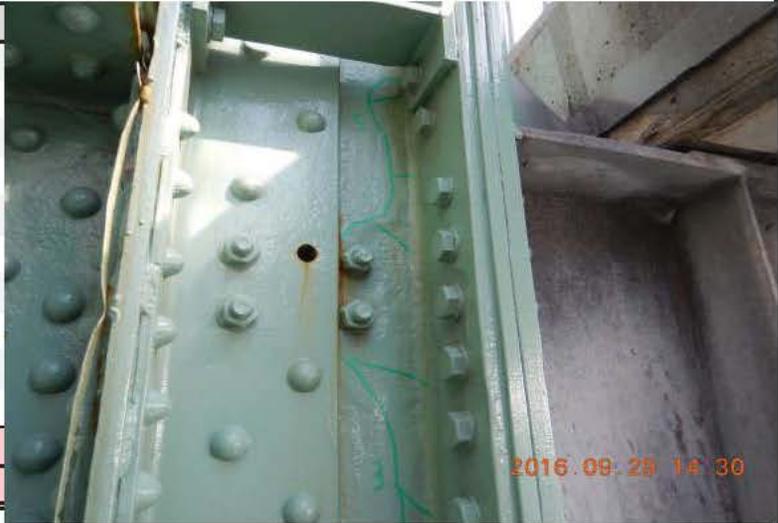
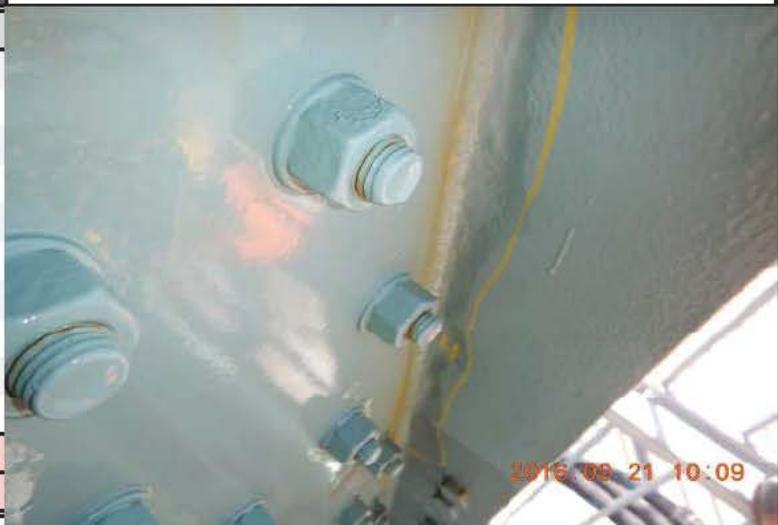
Axe: Jacques-Cartier		Section : Section 3		Structure : Pont Jacques-Cartier	
Identification					
Position longitudinale : Travée 09-10					
Groupe : Structure d'acier					
Position transversale : Ferme amont					
Élément : Montant					
Localisation : L3-U3					
Cote CEC		Cote CEM (%)			
4		A	B	C	D
		93	2	3	2
Remarque / Observation					
Pertes de matériaux moyennes à très importantes. Perforations des fourures 2000 x 10 (x2). Élément renforcé. Aucune activité requise.					
Numéro d'activité:				Numéro de photo: JC_3_160920_JM_0078	
Numéro de recommandation:					
Identification					
Position longitudinale : Travée 09-10					
Groupe : Structure d'acier					
Position transversale : Ferme amont					
Élément : Montant					
Localisation : L3-U3					
Cote CEC		Cote CEM (%)			
4		A	B	C	D
		93	2	3	2
Remarque / Observation					
Pertes de matériaux moyennes à très importantes. Perforations des fourures 2000 x 10 (x2). Élément renforcé. Aucune activité requise.

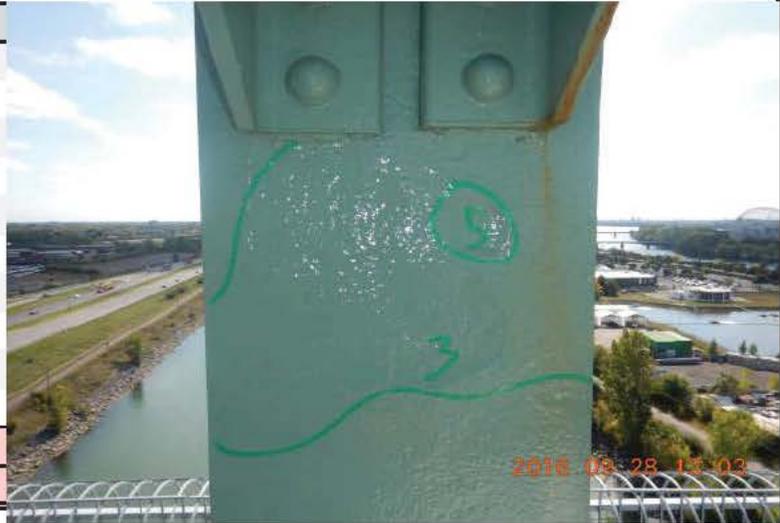
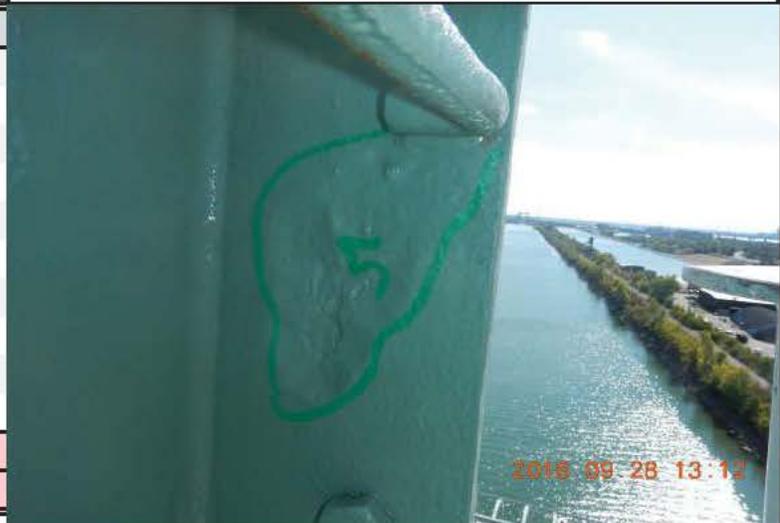
Axe: Jacques-Cartier		Section : Section 3		Structure : Pont Jacques-Cartier	
Identification					
Position longitudinale : Travée 09-10					
Groupe : Structure d'acier					
Position transversale : Ferme amont					
Élément : Montant					
Localisation : L4-U4					
Cote CEC		Cote CEM (%)			
4		A	B	C	D
		93	3	2	2
Remarque / Observation Pertes de matériaux moyennes à très importantes. Aucune activité requise.					
Numéro d'activité:				Numéro de photo: JC_3_160928_EM_0381	
Numéro de recommandation:					
Identification					
Position longitudinale : Travée 09-10					
Groupe : Structure d'acier					
Position transversale : Ferme amont					
Élément : Montant					
Localisation : L4-U4					
Cote CEC		Cote CEM (%)			
4		A	B	C	D
		93	3	2	2
Remarque / Observation Pertes de matériaux moyennes à très importantes. Aucune activité requise.					
Numéro d'activité:				Numéro de photo: JC_3_160928_EM_0386	
Numéro de recommandation:

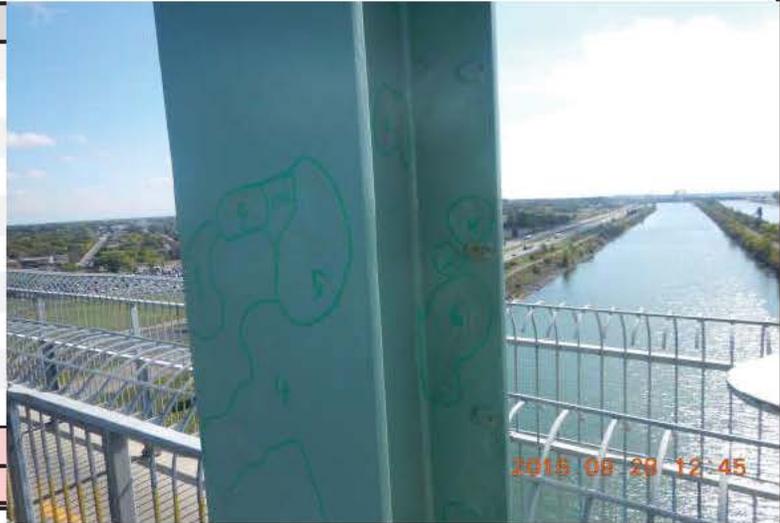
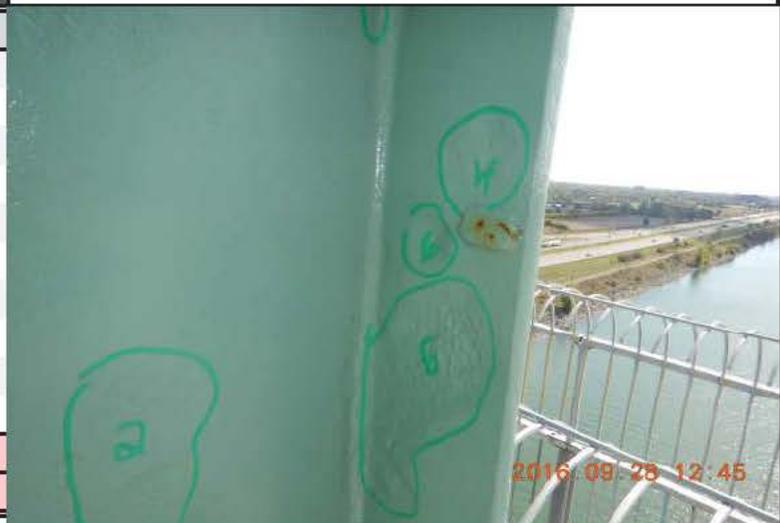
Axe: Jacques-Cartier		Section : Section 3		Structure : Pont Jacques-Cartier	
Identification					
Position longitudinale : Travée 09-10					
Groupe : Structure d'acier					
Position transversale : Ferme amont					
Élément : Montant					
Localisation : L5-U5					
Cote CEC		Cote CEM (%)			
3		A	B	C	D
		92	3	3	2
Remarque / Observation Pertes de matériaux moyennes à très importantes réduisant la capacité d'environ 15%. Aucune activité requise.					
Numéro d'activité:				Numéro de photo: JC_3_160928_EM_0370	
Numéro de recommandation:					
Identification					
Position longitudinale : Travée 09-10					
Groupe : Structure d'acier					
Position transversale : Ferme amont					
Élément : Montant					
Localisation : L5-U5					
Cote CEC		Cote CEM (%)			
3		A	B	C	D
		92	3	3	2
Remarque / Observation Pertes de matériaux moyennes à très importantes réduisant la capacité d'environ 15%. Aucune activité requise.					
Numéro d'activité:				Numéro de photo: JC_3_160928_EM_0373

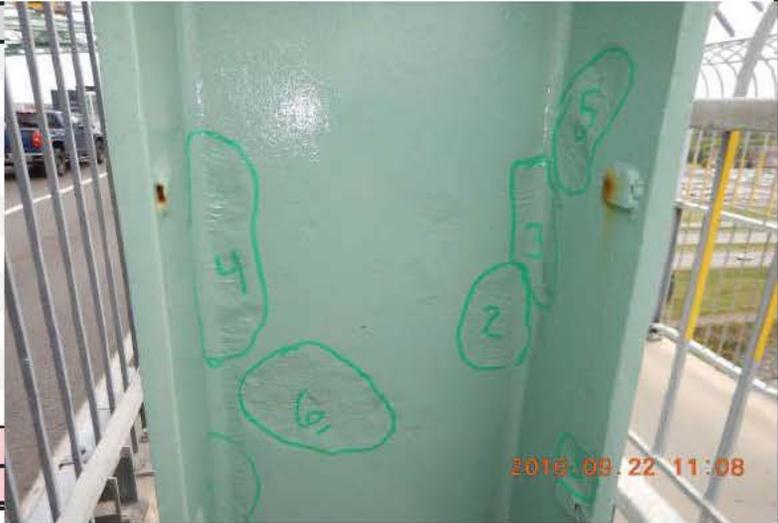
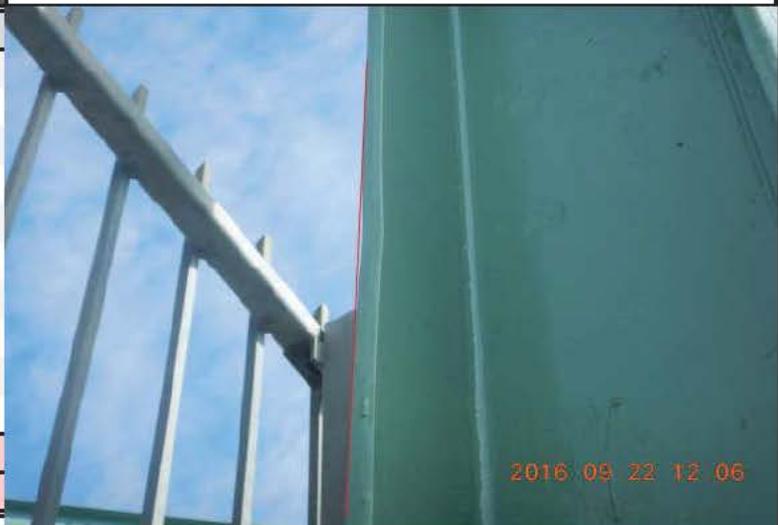
Axe: Jacques-Cartier		Section : Section 3		Structure : Pont Jacques-Cartier	
Identification					
Position longitudinale : Travée 09-10					
Groupe : Structure d'acier					
Position transversale : Ferme amont					
Élément : Montant					
Localisation : L5-U5					
Cote CEC		Cote CEM (%)			
3		A	B	C	D
		92	3	3	2
Remarque / Observation Pertes de matériaux moyennes à très importantes réduisant la capacité d'environ 15%. Aucune activité requise.					
Numéro d'activité:				Numéro de photo: JC_3_160922_MB_0132	
Numéro de recommandation:					
Identification					
Position longitudinale : Travée 09-10					
Groupe : Structure d'acier					
Position transversale : Ferme amont					
Élément : Montant					
Localisation : L6-U6					
Cote CEC		Cote CEM (%)			
4		A	B	C	D
		84	13	2	1
Remarque / Observation Pertes de matériaux moyennes à très importantes. Déformation par impact n'affectant pas le comportement de la membrure. Aucune activité requise.

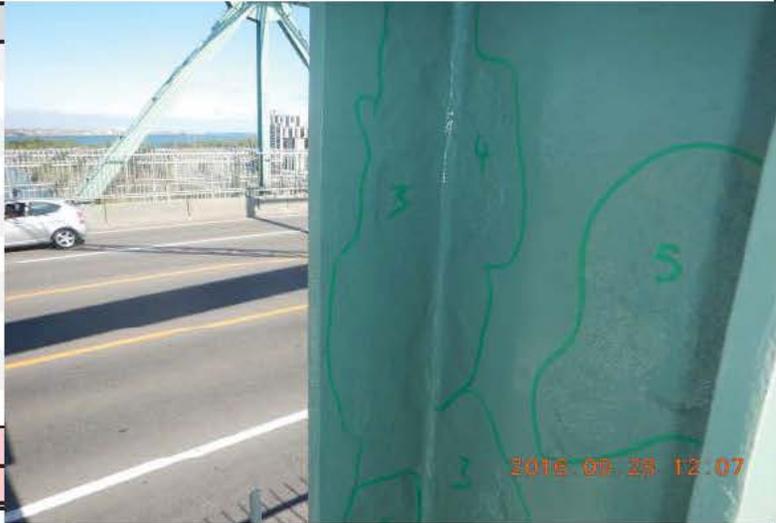
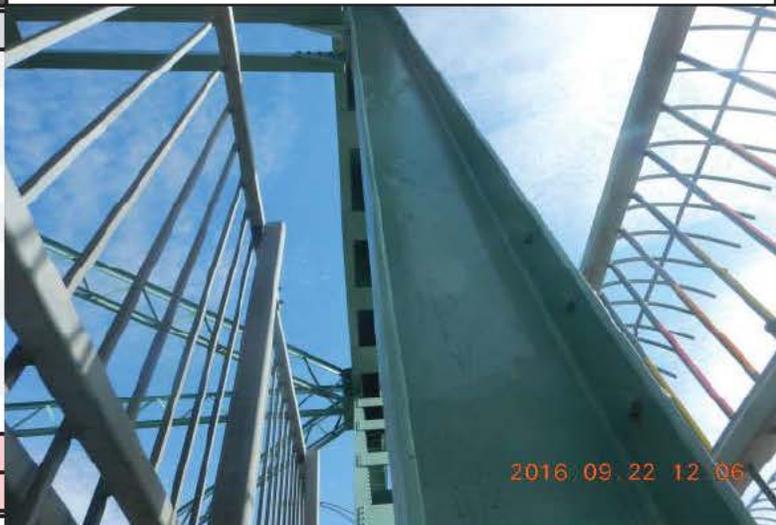
Axe: Jacques-Cartier		Section : Section 3		Structure : Pont Jacques-Cartier	
Identification					
Position longitudinale : Travée 09-10					
Groupe : Structure d'acier					
Position transversale : Ferme amont					
Élément : Montant					
Localisation : L6-U6					
Cote CEC		Cote CEM (%)			
4		A	B	C	D
		84	13	2	1
Remarque / Observation Pertes de matériaux moyennes à très importantes. Déformation par impact n'affectant pas le comportement de la membrure. Aucune activité requise.					
Numéro d'activité:				Numéro de photo: JC_3_160928_EM_0357	
Numéro de recommandation:					
Identification					
Position longitudinale : Travée 09-10					
Groupe : Structure d'acier					
Position transversale : Ferme amont					
Élément : Montant					
Localisation : L6-U6					
Cote CEC		Cote CEM (%)			
4		A	B	C	D
		84	13	2	1
Remarque / Observation Pertes de matériaux moyennes à très importantes. Déformation par impact n'affectant pas le comportement de la membrure. Aucune activité requise.

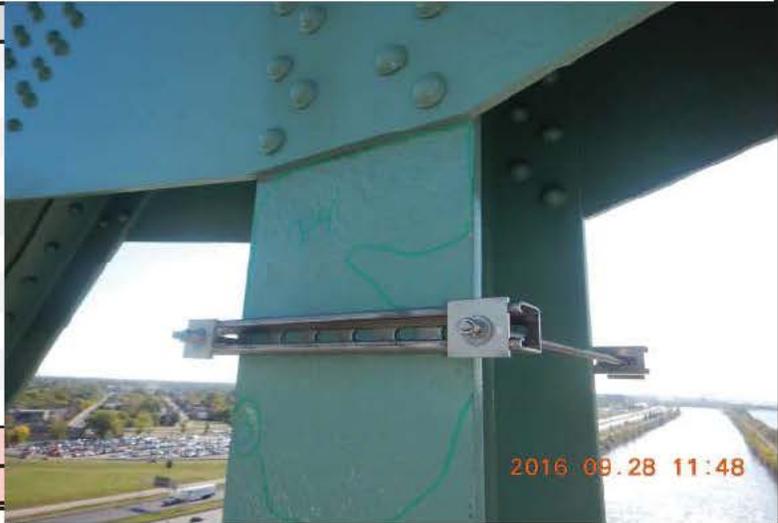
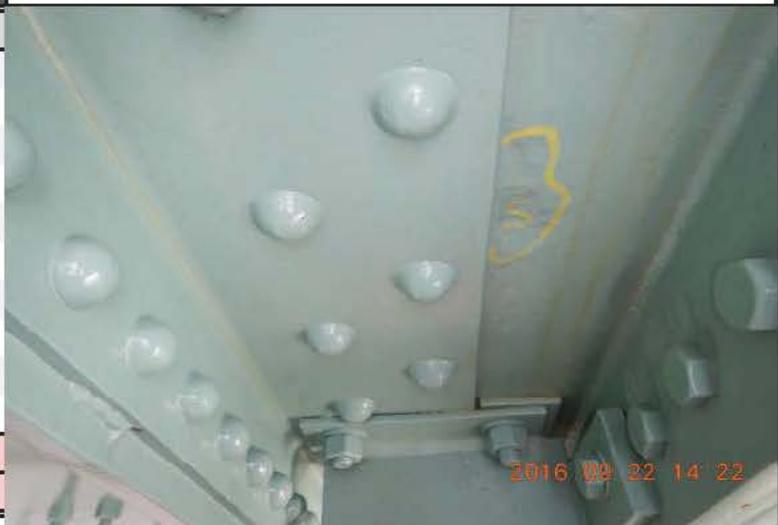
Axe: Jacques-Cartier		Section : Section 3		Structure : Pont Jacques-Cartier	
Identification					
Position longitudinale : Travée 09-10					
Groupe : Structure d'acier					
Position transversale : Ferme amont					
Élément : Montant					
Localisation : L7-U7					
Cote CEC		Cote CEM (%)			
4		A	B	C	D
		91	6	2	1
Remarque / Observation Pertes de matériaux moyennes à très importantes. Élément renforcé. Aucune activité requise.					
Numéro d'activité:				Numéro de photo: JC_3_160928_EM_0348	
Numéro de recommandation:					
Identification					
Position longitudinale : Travée 09-10					
Groupe : Structure d'acier					
Position transversale : Ferme amont					
Élément : Montant					
Localisation : L7-U7					
Cote CEC		Cote CEM (%)			
4		A	B	C	D
		91	6	2	1
Remarque / Observation Pertes de matériaux moyennes à très importantes. Élément renforcé. Aucune activité requise.					
Numéro d'activité:				Numéro de photo: JC_3_160922_EM_0027
