Rapport d'inspection annuelle

Inspection détaillée du pont Jacques-Cartier, section 3
Version finale

No de projet Tetra Tech – Structura : 28874TT

20 avril 2017

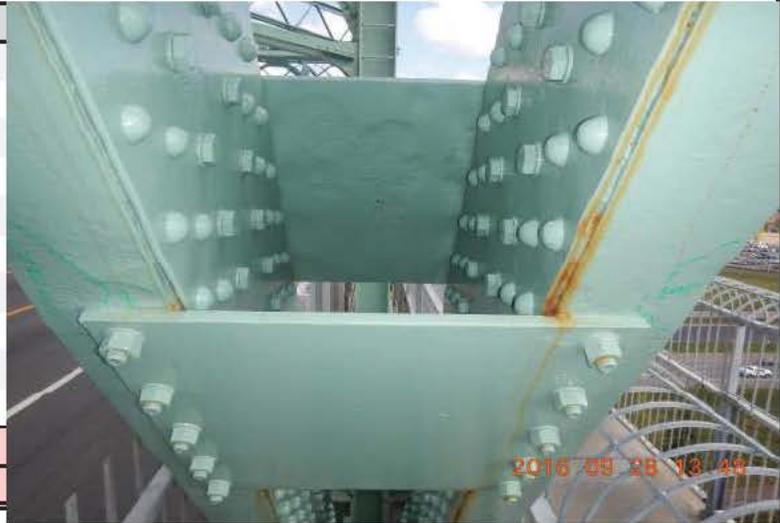
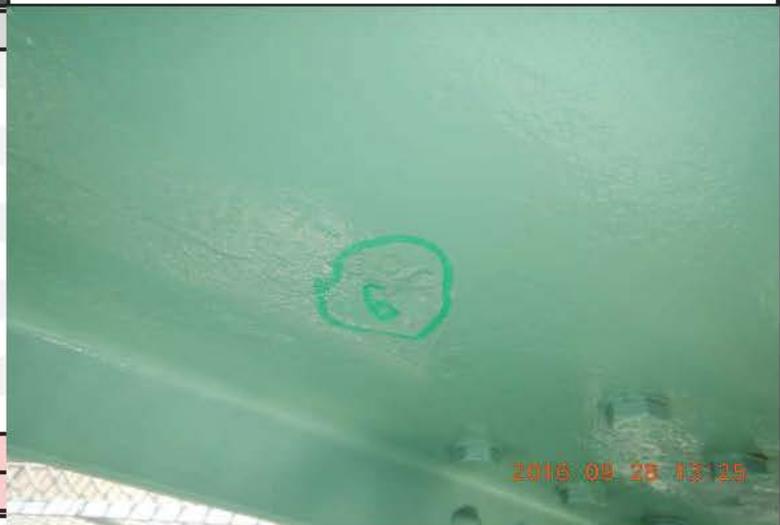
Numéro d'activité:				Numéro de photo: JC_3_160928_EM_0390	
Numéro de recommandation:

Axe: Jacques-Cartier		Section : Section 3		Structure : Pont Jacques-Cartier	
Identification					
Position longitudinale : Travée 09-10					
Groupe : Structure d'acier					
Position transversale : Ferme amont					
Élément : Diagonale					
Localisation : L2-U3					
Cote CEC		Cote CEM (%)			
4		A	B	C	D
		93	5	1	1
Remarque / Observation					
Pertes de matériaux moyennes et très importantes. Déformations par impact (x2) n'influençant pas la capacité. Élément renforcé. Aucune activité requise.					
Numéro d'activité:				Numéro de photo: JC_3_160928_EM_0401	
Numéro de recommandation:					
Identification					
Position longitudinale : Travée 09-10					
Groupe : Structure d'acier					
Position transversale : Ferme amont					
Élément : Diagonale					
Localisation : U3-L4					
Cote CEC		Cote CEM (%)			
4		A	B	C	D
		97	1	1	1
Remarque / Observation					
Pertes de matériaux moyennes et très importantes. Élément renforcé. Aucune activité requise.

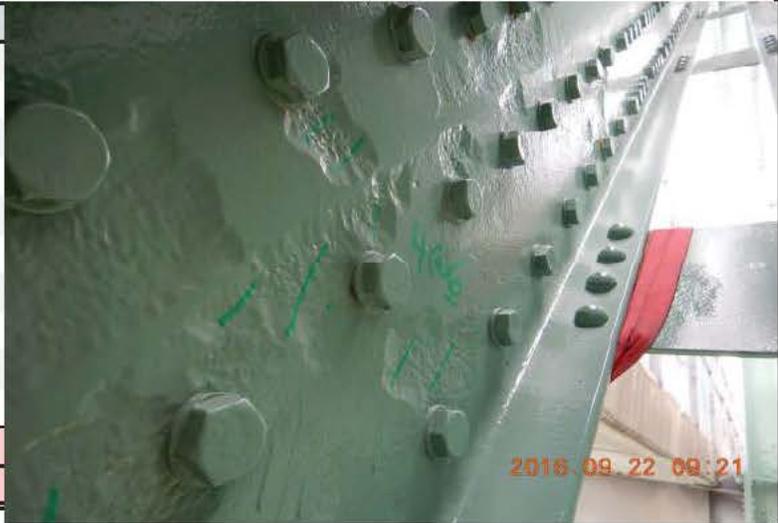
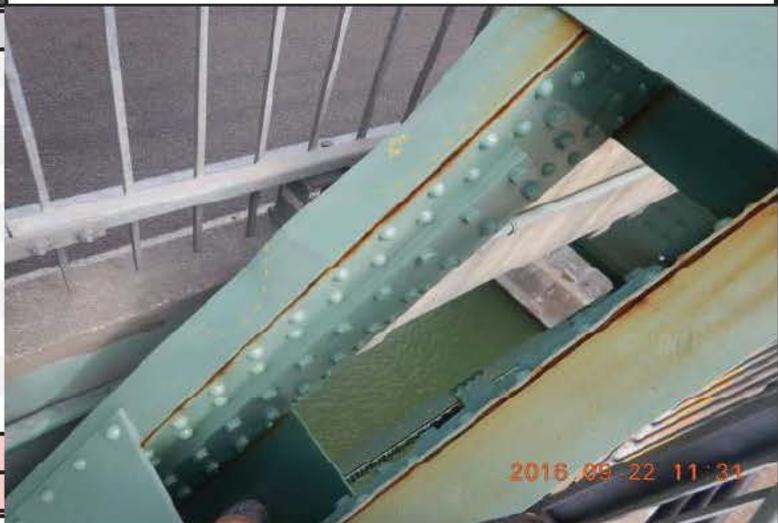
Numéro d'activité:				Numéro de photo: JC_3_160922_EM_0007	
Numéro de recommandation:

Axe: Jacques-Cartier		Section : Section 3		Structure : Pont Jacques-Cartier	
Identification					
Position longitudinale : Travée 09-10					
Groupe : Structure d'acier					
Position transversale : Ferme amont					
Élément : Diagonale					
Localisation : L4-U5					
Cote CEC		Cote CEM (%)			
4		A	B	C	D
		87	5	5	3
Remarque / Observation Pertes de matériaux moyennes et très importantes. Élément renforcé. Aucune activité requise.					
Numéro d'activité:				Numéro de photo: JC_3_160922_MB_0120	
Numéro de recommandation:					
Identification					
Position longitudinale : Travée 09-10					
Groupe : Structure d'acier					
Position transversale : Ferme amont					
Élément : Diagonale					
Localisation : U5-L6					
Cote CEC		Cote CEM (%)			
4		A	B	C	D
		95	3	1	1
Remarque / Observation Pertes de matériaux moyennes et très importantes. Déformation par impact n'influençant pas la capacité. Élément renforcé. Aucune activité requise.

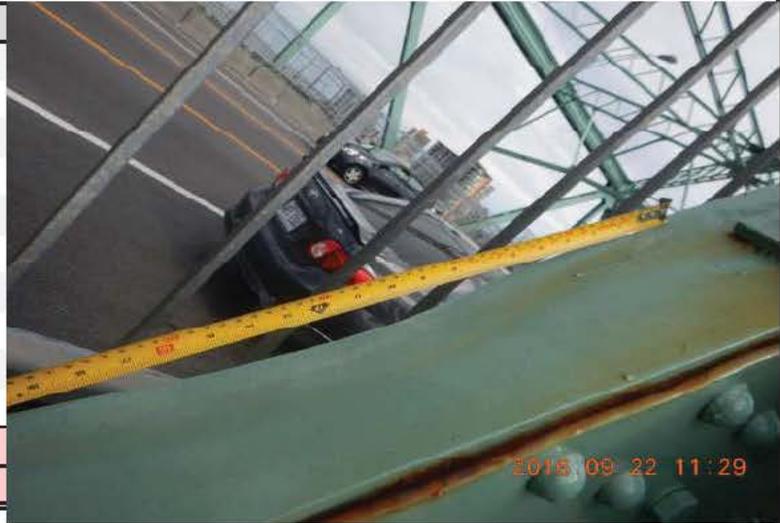
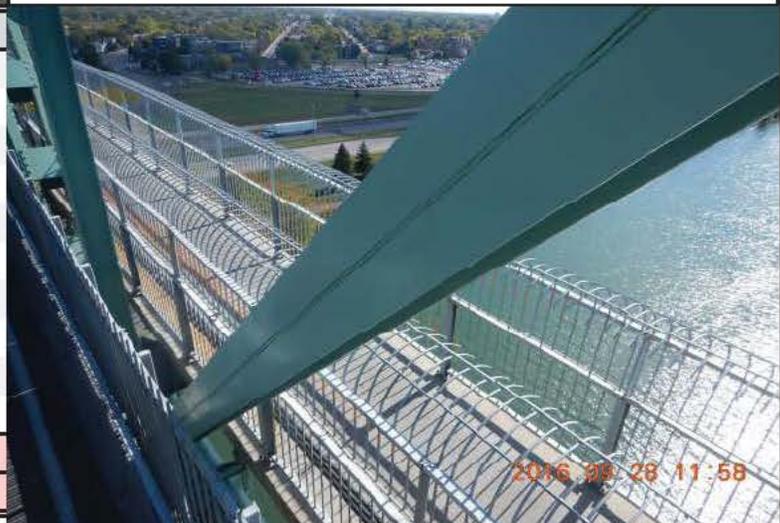
Axe: Jacques-Cartier		Section : Section 3		Structure : Pont Jacques-Cartier	
Identification					
Position longitudinale : Travée 09-10					
Groupe : Structure d'acier					
Position transversale : Ferme amont					
Élément : Diagonale					
Localisation : U5-L6					
Cote CEC		Cote CEM (%)			
4		A	B	C	D
		95	3	1	1
Remarque / Observation Pertes de matériaux moyennes et très importantes. Déformation par impact n'influençant pas la capacité. Élément renforcé. Aucune activité requise.					
Numéro d'activité:				Numéro de photo: JC_3_160922_EM_0005	
Numéro de recommandation:					
Identification					
Position longitudinale : Travée 09-10					
Groupe : Structure d'acier					
Position transversale : Ferme amont					
Élément : Diagonale					
Localisation : L6-U7					
Cote CEC		Cote CEM (%)			
4		A	B	C	D
		95	4	0	1
Remarque / Observation Pertes de matériaux moyennes et très importantes. Aucune activité requise.					
Numéro d'activité:				Numéro de photo: JC_3_160928_EM_0354

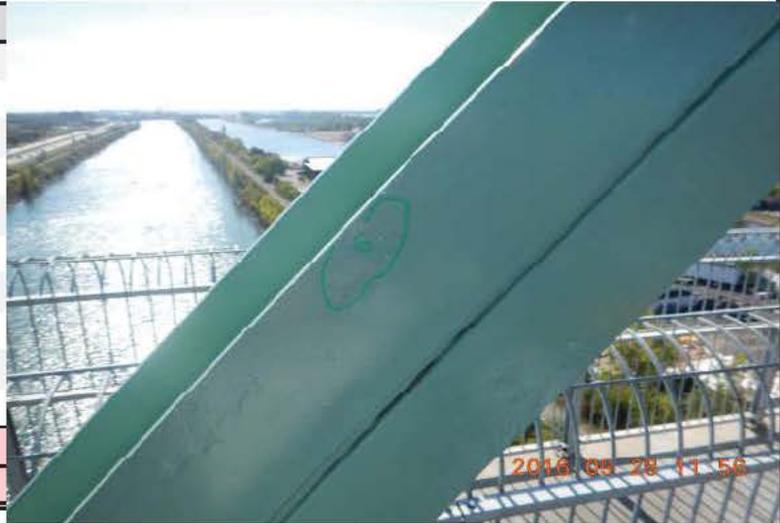
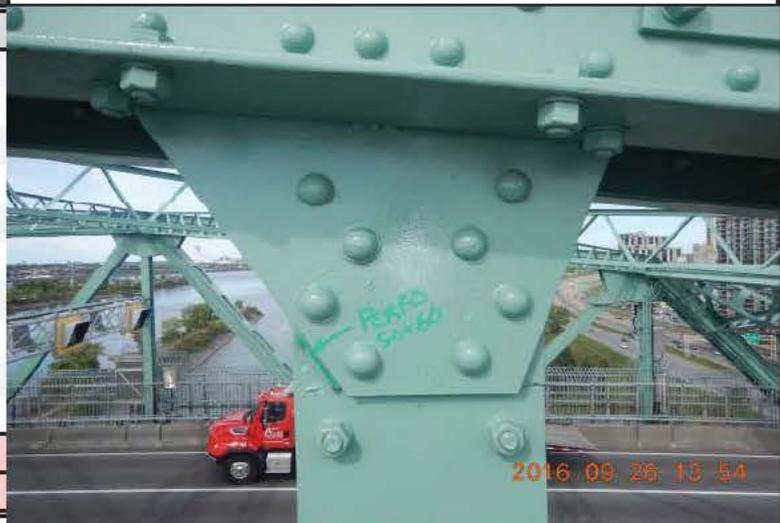
Axe: Jacques-Cartier		Section : Section 3		Structure : Pont Jacques-Cartier	
Identification					
Position longitudinale :					
Travée 09-10					
Groupe :					
Structure d'acier					
Position transversale :					
Ferme amont					
Élément :					
Diagonale					
Localisation :					
L6-U7					
Cote CEC		Cote CEM (%)			
4		A	B	C	D
		95	4	0	1
Remarque / Observation					
Pertes de matériaux moyennes et très importantes. Aucune activité requise.					
Numéro de photo: JC_3_160928_EM_0352					
Numéro d'activité:					
Numéro de recommandation:					
Identification					
Position longitudinale :					
Travée 09-10					
Groupe :					
Structure d'acier					
Position transversale :					
Ferme amont					
Élément :					
Assemblage supérieur					
Localisation :					
U2					
Cote CEC		Cote CEM (%)			
4		A	B	C	D
		98	0	0	2
Remarque / Observation					
Perforation de la plaque de fourrure 50 x 60. Aucune activité requise.					
Numéro de photo: JC_3_160926_EM_0182

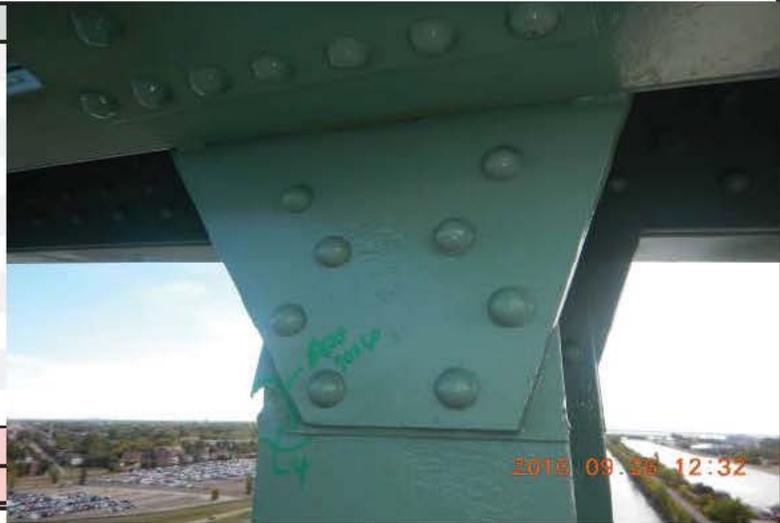
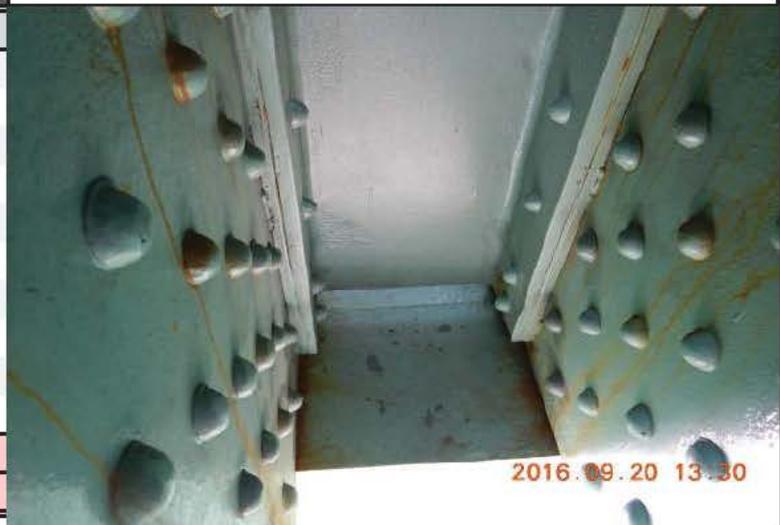
Axe: Jacques-Cartier		Section : Section 3		Structure : Pont Jacques-Cartier	
Identification					
Position longitudinale :					
Travée 09-10					
Groupe :					
Structure d'acier					
Position transversale :					
Ferme amont					
Élément :					
Assemblage supérieur					
Localisation :					
U6					
Cote CEC		Cote CEM (%)			
4		A	B	C	D
		98	0	0	2
Remarque / Observation					
Perforation de la plaque de fourrure 50 x 50. Aucune activité requise.					
Numéro d'activité:				Numéro de photo: JC_3_160926_EM_0137	
Numéro de recommandation:					
Identification					
Position longitudinale :					
Travée 09-10					
Groupe :					
Structure d'acier					
Position transversale :					
Ferme amont					
Élément :					
Assemblage inférieur					
Localisation :					
L3					
Cote CEC		Cote CEM (%)			
4		A	B	C	D

-	-	-	-
Remarque / Observation					
Élément inaccessible en raison de sa géométrie.					
Numéro d'activité:				Numéro de photo: JC_3_160920_JM_0067	
Numéro de recommandation:

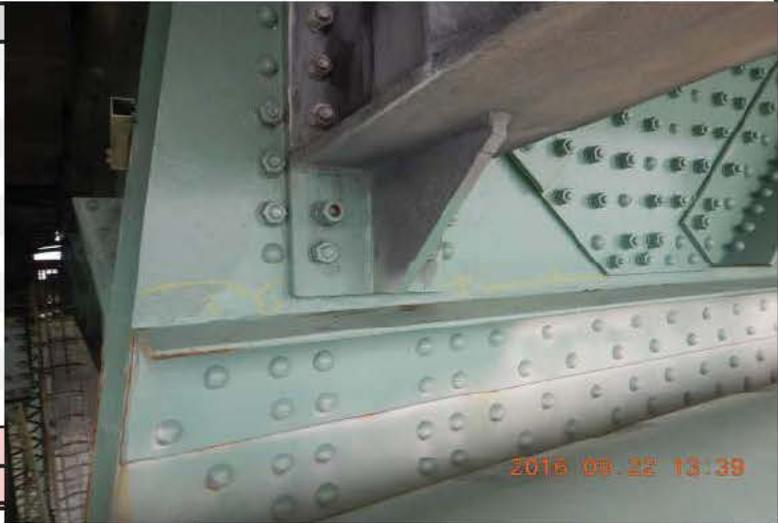
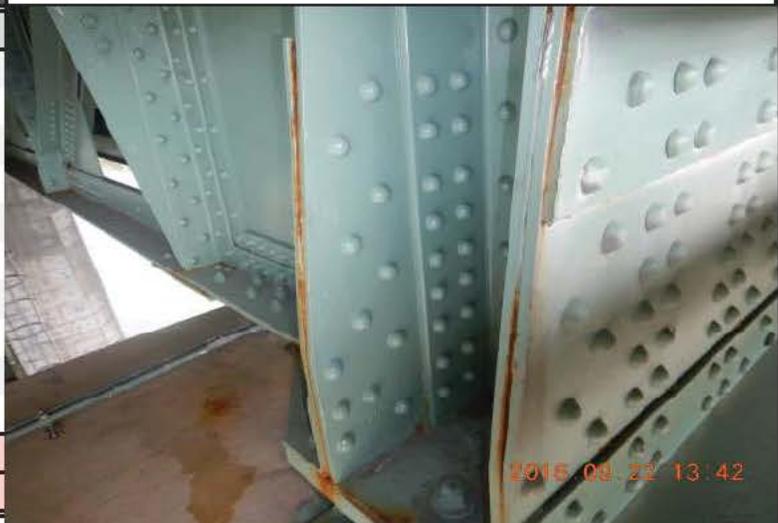
Numéro d'activité:				Numéro de photo: JC_6_160922_EM_0025	
Numéro de recommandation:

Axe: Jacques-Cartier		Section : Section 3		Structure : Pont Jacques-Cartier	
Identification					
Position longitudinale : Travée 09-10					
Groupe : Structure d'acier					
Position transversale : Ferme amont					
Élément : Assemblage inférieur					
Localisation : L8					
Cote CEC		Cote CEM (%)			
3		A	B	C	D
		94	4	2	0
Remarque / Observation					
Pertes de matériaux moyennes à importantes réduisant la capacité d'environ 15%. Déformation par corrosion. Aucune activité requise.					
Numéro d'activité:				Numéro de photo: JC_6_160922_EM_0024	
Numéro de recommandation:					
Identification					
Position longitudinale : Travée 09-10					
Groupe : Structure d'acier					
Position transversale : Ferme amont					
Élément : Assemblage inférieur					
Localisation : L8					
Cote CEC		Cote CEM (%)			
3		A	B	C	D
		94	4	2	0
Remarque / Observation					
Pertes de matériaux moyennes à importantes réduisant la capacité d'environ 15%. Déformation par corrosion. Aucune activité requise.

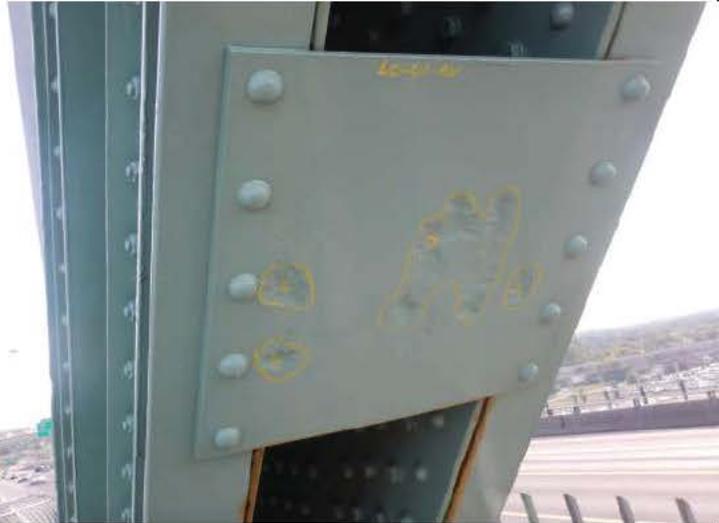
Numéro de photo: JC_3_160919_EM_9797

Axe:	Jacques-Cartier	Section :	Section 3	Structure :	Pont Jacques-Cartier
Identification					
Position longitudinale :					
Travée 09-10					
Groupe :					
Structure d'acier					
Position transversale :					
Ferme aval					
Élément :					
Corde supérieure					
Localisation :					
L0-U1					
Cote CEC		Cote CEM (%)			
4		A	B	C	D
		96	3	0	1
Remarque / Observation					
Pertes de matériaux moyennes et très importantes. Élément renforcé. Aucune activité requise.					
Numéro d'activité:					
Numéro de recommandation:					
Identification					
Position longitudinale :					
Travée 09-10					
Groupe :					
Structure d'acier					
Position transversale :					
Ferme aval					
Élément :					
Corde supérieure					
Localisation :					
L0-U1					
Cote CEC		Cote CEM (%)			
4		A	B	C	D
		96	3	0	1
Remarque / Observation					
Pertes de matériaux moyennes et très importantes. Élément renforcé. Aucune activité requise.					
Numéro d'activité:

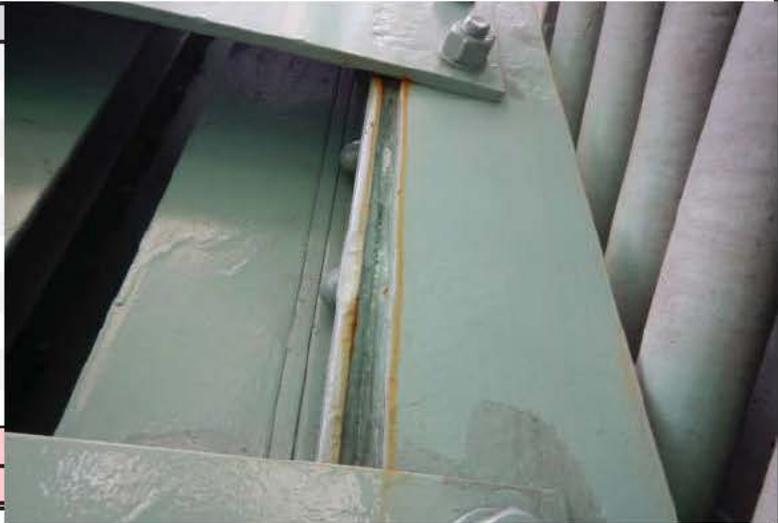
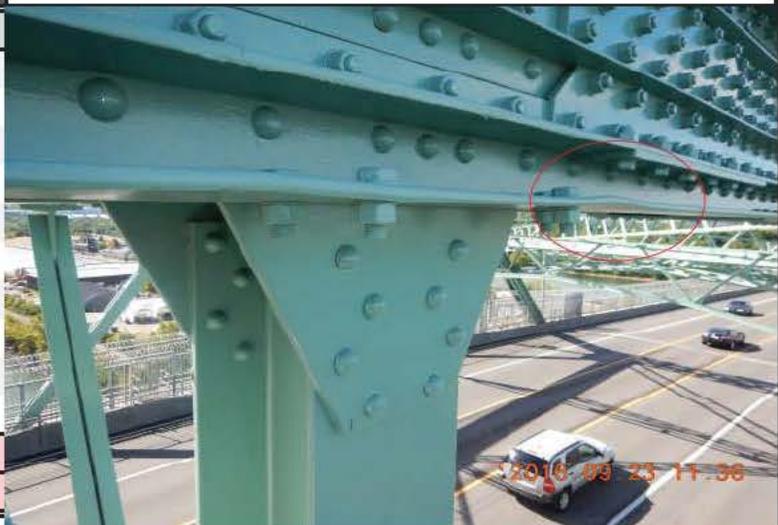
Axe: Jacques-Cartier		Section: Section 3		Structure: Pont Jacques-Cartier	
Identification					
Position longitudinale : Travée 09-10					
Groupe : Structure d'acier					
Position transversale : Ferme aval					
Élément : Corde supérieure					
Localisation : L0-U1					
Cote CEC		Cote CEM (%)			
4		A	B	C	D
		96	3	0	1
Remarque / Observation Pertes de matériaux moyennes et très importantes. Élément renforcé. Aucune activité requise.					
Numéro de photo: JC_3_160919_EM_9796					
Numéro d'activité:					
Numéro de recommandation:					
Identification					
Position longitudinale : Travée 09-10					
Groupe : Structure d'acier					
Position transversale : Ferme aval					
Élément : Corde supérieure					
Localisation : U3-U4					
Cote CEC		Cote CEM (%)			
4		A	B	C	D
		100	0	0	0
Remarque / Observation 2 déformations par impact sans influence sur la capacité.					
Numéro de photo: JC_3_160923_EM_0067					
Numéro d'activité:

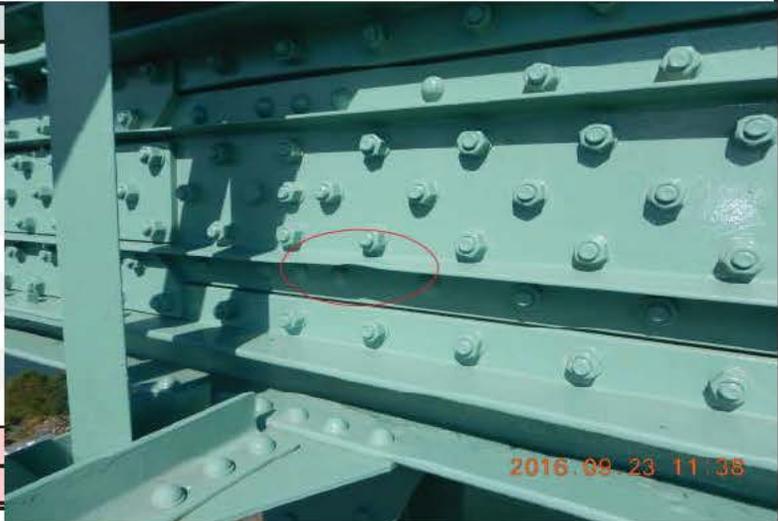
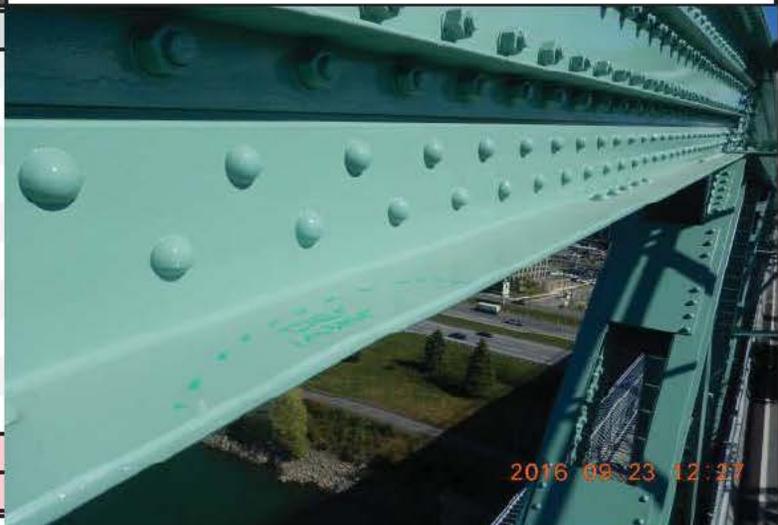
Axe: Jacques-Cartier		Section : Section 3		Structure : Pont Jacques-Cartier	
Identification					
Position longitudinale : Travée 09-10					
Groupe : Structure d'acier					
Position transversale : Ferme aval					
Élément : Corde supérieure					
Localisation : U3-U4					
Cote CEC		Cote CEM (%)			
4		A	B	C	D
		100	0	0	0
Remarque / Observation 2 déformations par impact sans influence sur la capacité.					
Numéro d'activité:				Numéro de photo: JC_3_160923_EM_0068	
Numéro de recommandation:					
Identification					
Position longitudinale : Travée 09-10					
Groupe : Structure d'acier					
Position transversale : Ferme aval					
Élément : Corde supérieure					
Localisation : U5-U6					
Cote CEC		Cote CEM (%)			
4		A	B	C	D
		100	0	0	0
Remarque / Observation 2 déformations par impact sans influence sur la capacité.					
Numéro d'activité:				Numéro de photo: JC_3_160923_EM_0083	
Numéro de recommandation:

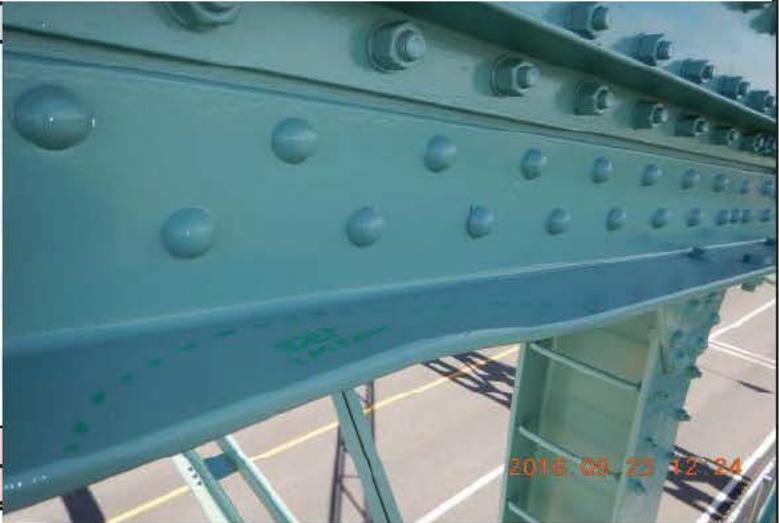
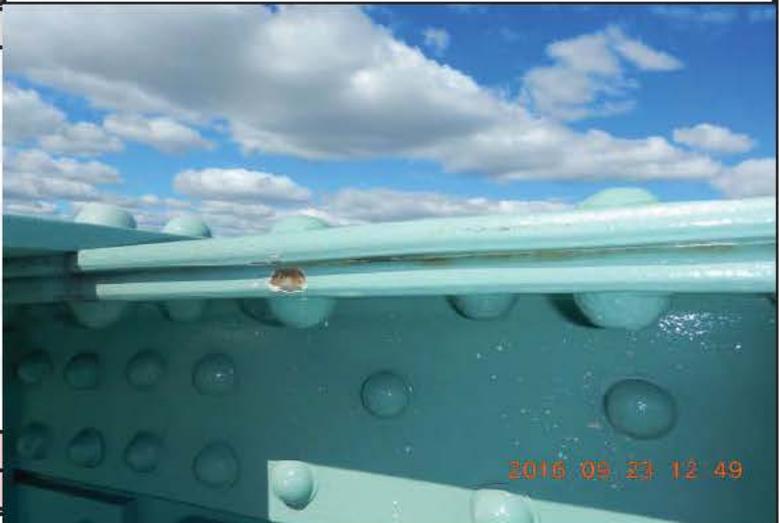
Axe: Jacques-Cartier		Section : Section 3		Structure : Pont Jacques-Cartier	
Identification					
Position longitudinale : Travée 09-10					
Groupe : Structure d'acier					
Position transversale : Ferme aval					
Élément : Corde supérieure					
Localisation : U5-U6					
Cote CEC		Cote CEM (%)			
4		A	B	C	D
		100	0	0	0
Remarque / Observation 2 déformations par impact sans influence sur la capacité.					
Numéro d'activité:				Numéro de photo: JC_3_160923_EM_0081	
Numéro de recommandation:					
Identification					
Position longitudinale : Travée 09-10					
Groupe : Structure d'acier					
Position transversale : Ferme aval					
Élément : Corde supérieure					
Localisation : U6-U7					
Cote CEC		Cote CEM (%)			
4		A	B	C	D
		100	0	0	0
Remarque / Observation					
Numéro d'activité:				Numéro de photo: JC_3_160923_EM_0095	
Numéro de recommandation:

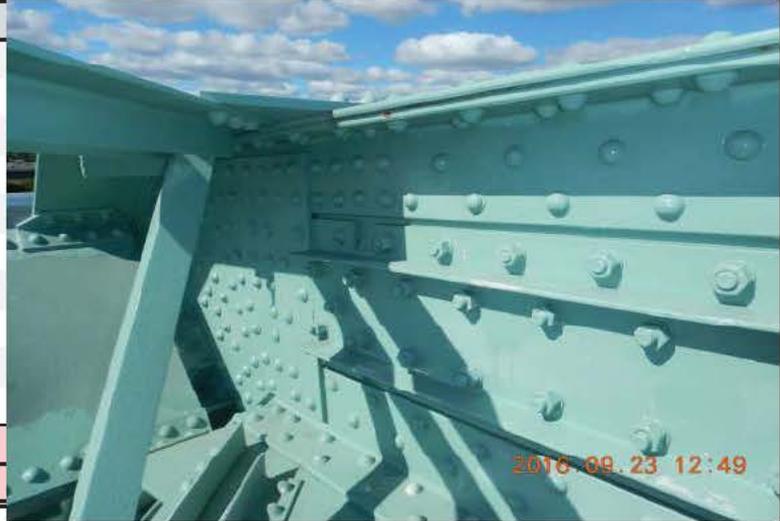
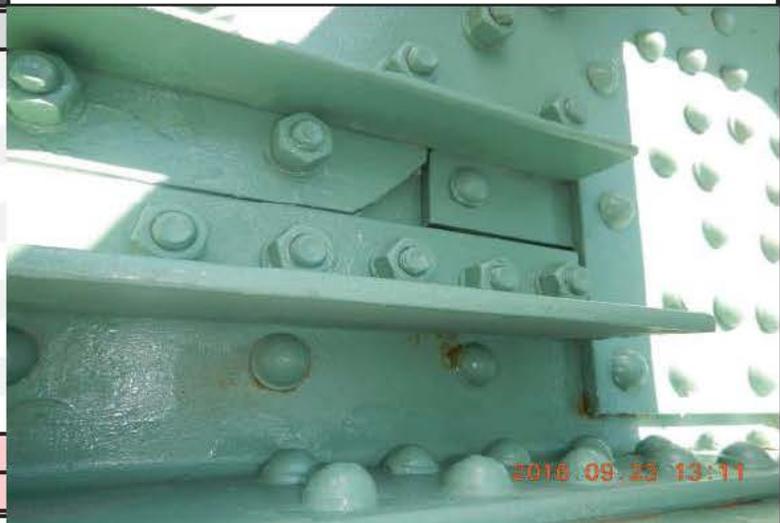
Axe: Jacques-Cartier		Section : Section 3		Structure : Pont Jacques-Cartier	
Identification					
Position longitudinale : Travée 09-10					
Groupe : Structure d'acier					
Position transversale : Ferme aval					
Élément : Corde supérieure					
Localisation : U6-U7					
Cote CEC		Cote CEM (%)			
4		A	B	C	D
		100	0	0	0
Remarque / Observation					
Numéro de photo: JC_3_160923_EM_0094					
Numéro d'activité:					
Numéro de recommandation:					
Identification					
Position longitudinale : Travée 09-10					
Groupe : Structure d'acier					
Position transversale : Ferme aval					
Élément : Corde supérieure					
Localisation : U7-L8					
Cote CEC		Cote CEM (%)			
4		A	B	C	D
		98	2	0	0
Remarque / Observation					
Numéro de photo: JC_3_160923_EM_0108					
Numéro d'activité:					
Numéro de recommandation:

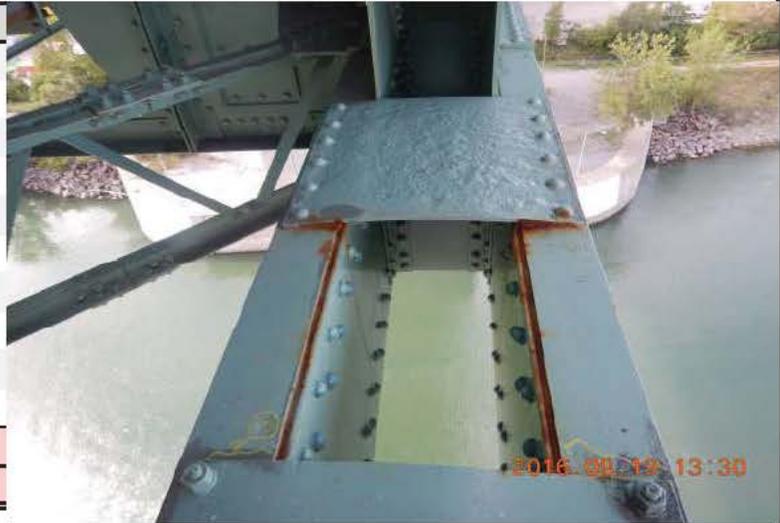
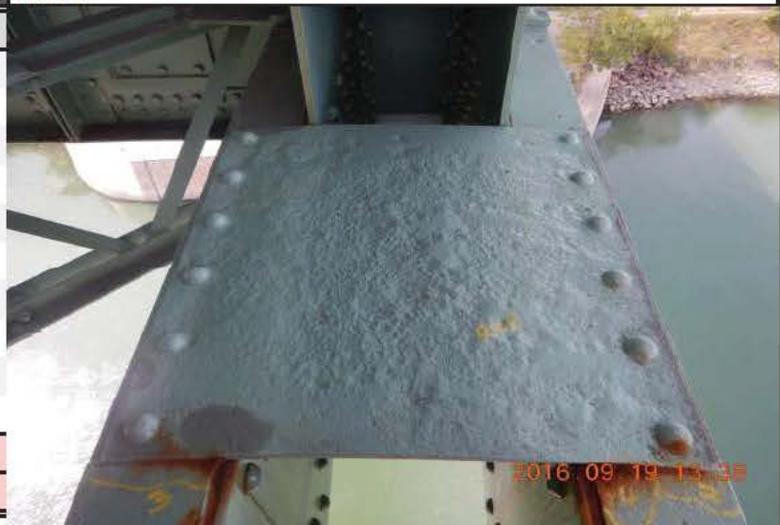
Axe: Jacques-Cartier		Section : Section 3		Structure : Pont Jacques-Cartier	
Identification					
Position longitudinale : Travée 09-10					
Groupe : Structure d'acier					
Position transversale : Ferme aval					
Élément : Corde inférieure					
Localisation : L1-L2					
Cote CEC		Cote CEM (%)			
4		A	B	C	D
		94	2	2	2
Remarque / Observation Pertes de matériaux moyennes à très importantes. Déformation par corrosion.					
		Numéro de photo:		JC_3_160919_EM_9832	
		Numéro d'activité: 3221			
		Numéro de recommandation: 15971			
Identification					
Position longitudinale : Travée 09-10					
Groupe : Structure d'acier					
Position transversale : Ferme aval					
Élément : Corde inférieure					
Localisation : L1-L2					
Cote CEC		Cote CEM (%)			
4		A	B	C	D
		94	2	2	2
Remarque / Observation Pertes de matériaux moyennes à très importantes. Déformation par corrosion.					
		Numéro de photo:		JC_3_160919_EM_9836	
		Numéro d'activité: 3221

Numéro de recommandation: 15971

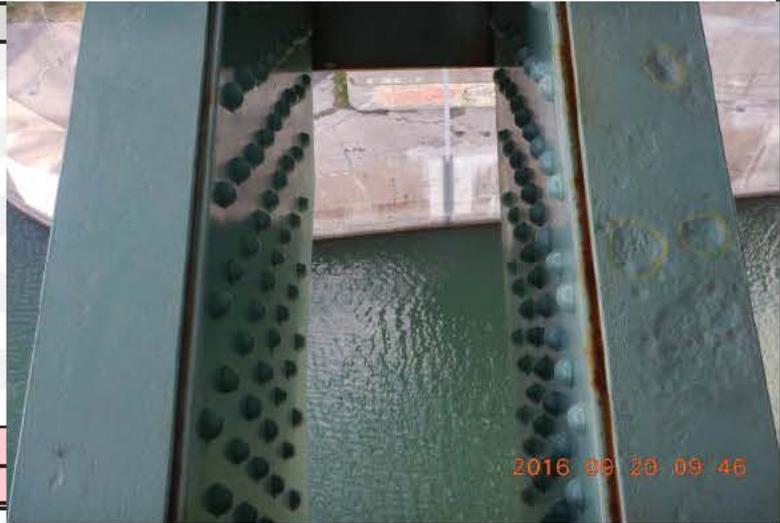
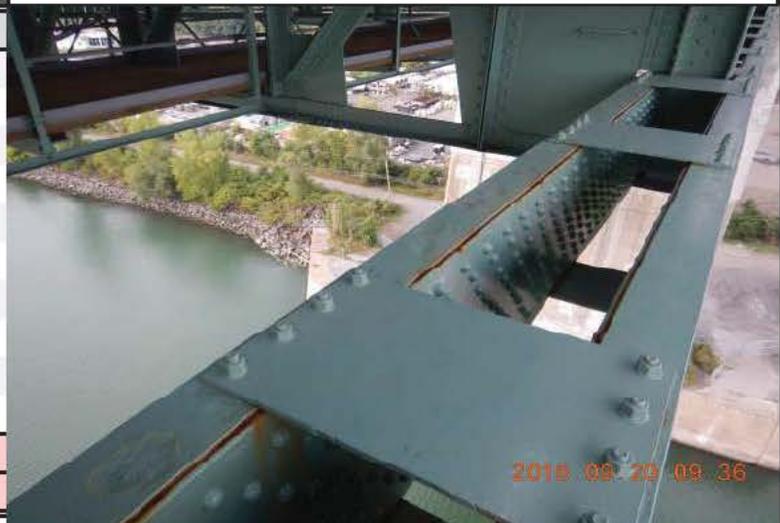
Axe: Jacques-Cartier		Section : Section 3		Structure : Pont Jacques-Cartier	
Identification					
Position longitudinale : Travée 09-10					
Groupe : Structure d'acier					
Position transversale : Ferme aval					
Élément : Corde inférieure					
Localisation : L2-L3					
Cote CEC		Cote CEM (%)			
4		A	B	C	D
		92	3	4	1
Remarque / Observation Pertes de matériaux moyennes à très importantes. Déformation par corrosion. Aucune activité requise.					
Numéro d'activité:				Numéro de photo: JC_3_160920_EM_9865	
Numéro de recommandation:					
Identification					
Position longitudinale : Travée 09-10					
Groupe : Structure d'acier					
Position transversale : Ferme aval					
Élément : Corde inférieure					
Localisation : L2-L3					
Cote CEC		Cote CEM (%)			
4		A	B	C	D
		92	3	4	1
Remarque / Observation Pertes de matériaux moyennes à très importantes. Déformation par corrosion. Aucune activité requise.					
Numéro d'activité:				Numéro de photo: JC_3_160920_EM_9862

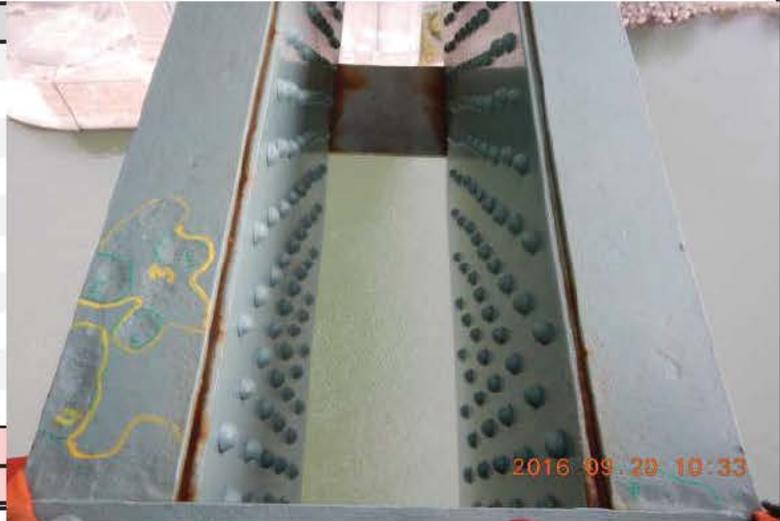
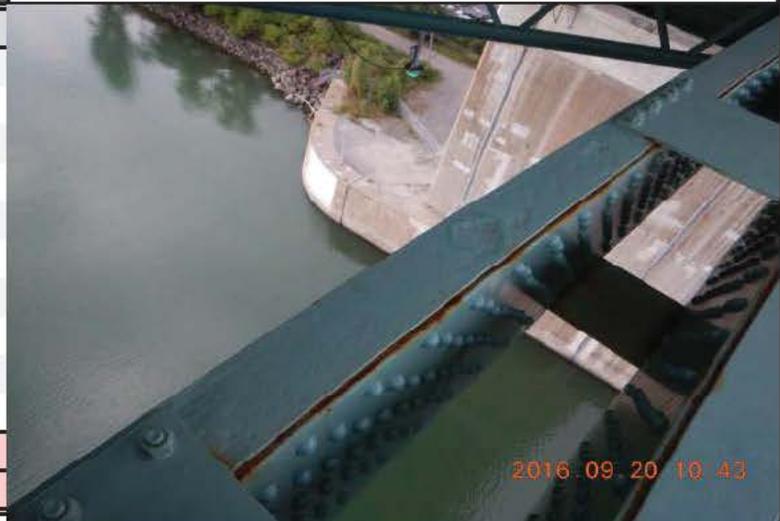
Axe: Jacques-Cartier		Section : Section 3		Structure : Pont Jacques-Cartier	
Identification					
Position longitudinale : Travée 09-10					
Groupe : Structure d'acier					
Position transversale : Ferme aval					
Élément : Corde inférieure					
Localisation : L3-L4					
Cote CEC		Cote CEM (%)			
4		A	B	C	D
		86	10	3	1
Remarque / Observation					
Pertes de matériaux moyennes à très importantes. Déformation par corrosion. Aucune activité requise.					
Numéro d'activité:				Numéro de photo: JC_3_160920_EM_9876	
Numéro de recommandation:					
Identification					
Position longitudinale : Travée 09-10					
Groupe : Structure d'acier					
Position transversale : Ferme aval					
Élément : Corde inférieure					
Localisation : L3-L4					
Cote CEC		Cote CEM (%)			
4		A	B	C	D
		86	10	3	1
Remarque / Observation					
Pertes de matériaux moyennes à très importantes. Déformation par corrosion. Aucune activité requise.					
Numéro d'activité:				Numéro de photo: JC_3_160920_EM_9883

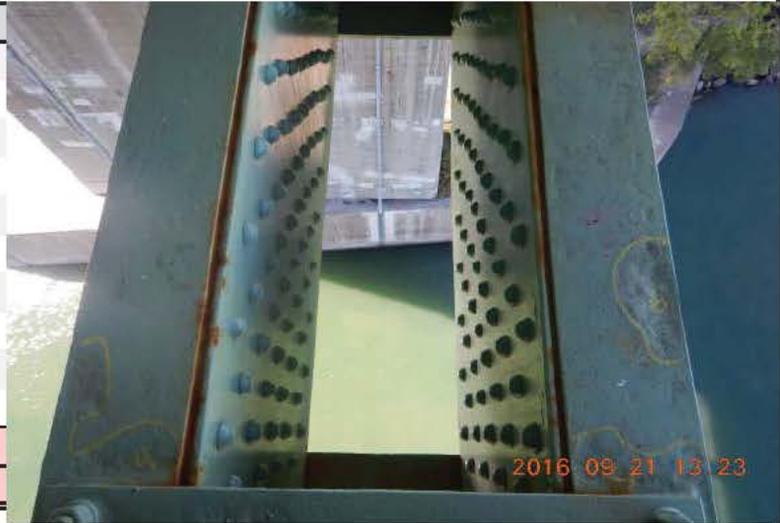
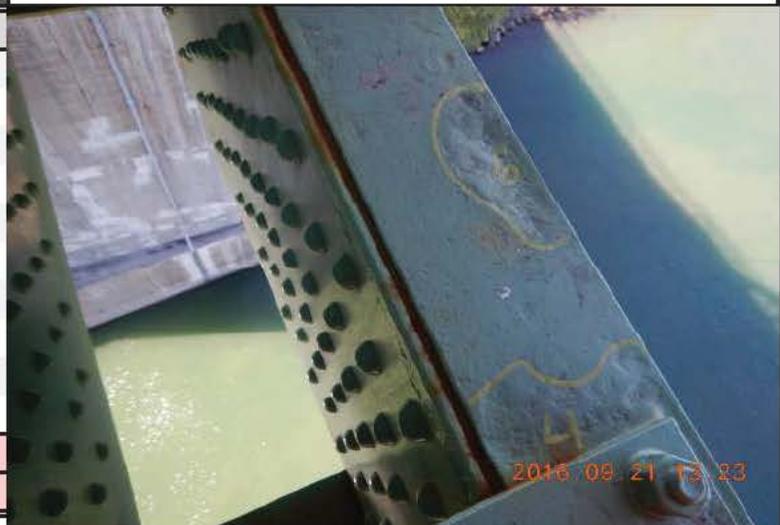
Axe: Jacques-Cartier		Section : Section 3		Structure : Pont Jacques-Cartier	
Identification					
Position longitudinale : Travée 09-10					
Groupe : Structure d'acier					
Position transversale : Ferme aval					
Élément : Corde inférieure					
Localisation : L5-L6					
Cote CEC		Cote CEM (%)			
4		A	B	C	D
		93	4	2	1
Remarque / Observation					
Pertes de matériaux moyennes à très importantes. Déformation par corrosion. Aucune activité requise.					
Numéro d'activité:				Numéro de photo: JC_3_160921_EM_9949	
Numéro de recommandation:					
Identification					
Position longitudinale : Travée 09-10					
Groupe : Structure d'acier					
Position transversale : Ferme aval					
Élément : Corde inférieure					
Localisation : L5-L6					
Cote CEC		Cote CEM (%)			
4		A	B	C	D
		93	4	2	1
Remarque / Observation					
Pertes de matériaux moyennes à très importantes. Déformation par corrosion. Aucune activité requise.					
Numéro d'activité:				Numéro de photo: JC_3_160921_EM_9950

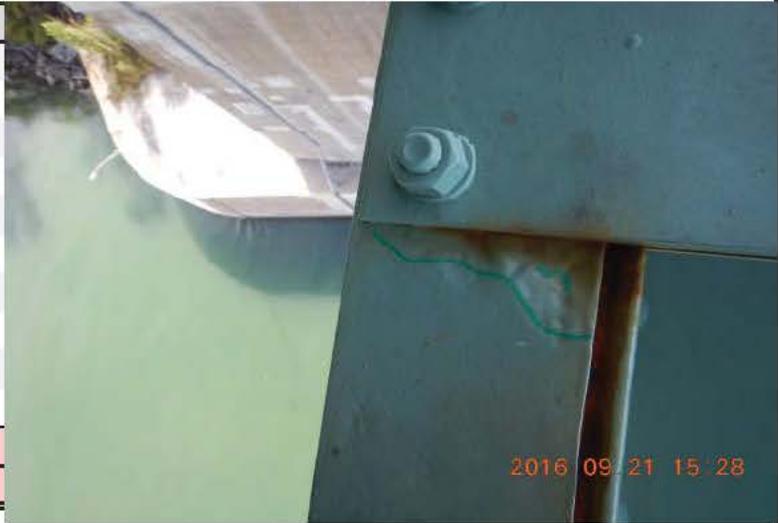
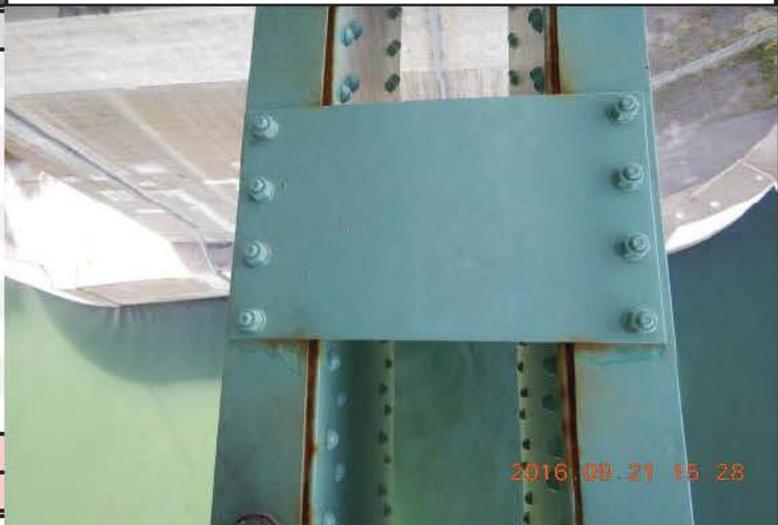
Axe: Jacques-Cartier		Section : Section 3		Structure : Pont Jacques-Cartier	
Identification					
Position longitudinale : Travée 09-10					
Groupe : Structure d'acier					
Position transversale : Ferme aval					
Élément : Corde inférieure					
Localisation : L6-L7					
Cote CEC		Cote CEM (%)			
4		A	B	C	D
		97	1	1	1
Remarque / Observation					
Pertes de matériaux moyennes à très importantes. Déformation par corrosion. Aucune activité requise.					
Numéro d'activité:				Numéro de photo: JC_3_160921_EM_9978	
Numéro de recommandation:					
Identification					
Position longitudinale : Travée 09-10					
Groupe : Structure d'acier					
Position transversale : Ferme aval					
Élément : Corde inférieure					
Localisation : L6-L7					
Cote CEC		Cote CEM (%)			
4		A	B	C	D
		97	1	1	1
Remarque / Observation					
Pertes de matériaux moyennes à très importantes. Déformation par corrosion. Aucune activité requise.					
Numéro d'activité:				Numéro de photo: JC_3_160921_EM_9977

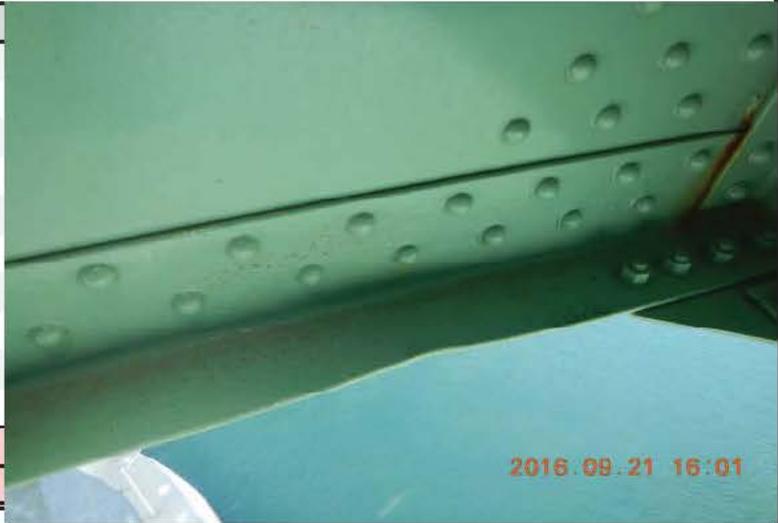
Numéro de photo: **JC_3_160921_EM_9989**

Axe: Jacques-Cartier		Section : Section 3		Structure : Pont Jacques-Cartier	
Identification					
Position longitudinale :					
Travée 09-10					
Groupe :					
Structure d'acier					
Position transversale :					
Ferme aval					
Élément :					
Corde inférieure					
Localisation :					
L7-L8					
Cote CEC		Cote CEM (%)			
4		A	B	C	D
		96	2	1	1
Remarque / Observation					
Pertes de matériaux moyennes à très importantes. Déformation par impact cornière inférieure amont. Déformation par corrosion. Aucune activité requise.					
Numéro d'activité:					
Numéro de recommandation:					
Identification					
Position longitudinale :					
Travée 09-10					
Groupe :					
Structure d'acier					
Position transversale :					
Ferme aval					
Élément :					
Corde inférieure					
Localisation :					
L7-L8					
Cote CEC		Cote CEM (%)			
4		A	B	C	D
		96	2	1	1
Remarque / Observation					
Pertes de matériaux moyennes à très importantes. Déformation par impact cornière inférieure amont. Déformation par corrosion. Aucune activité requise.

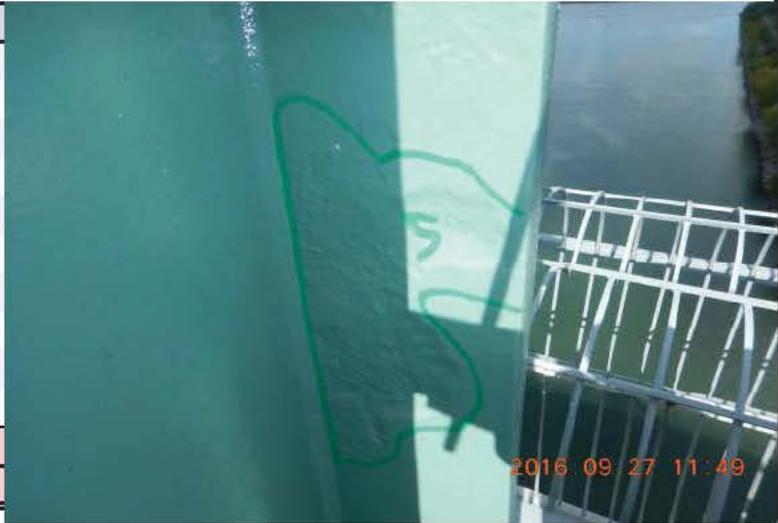
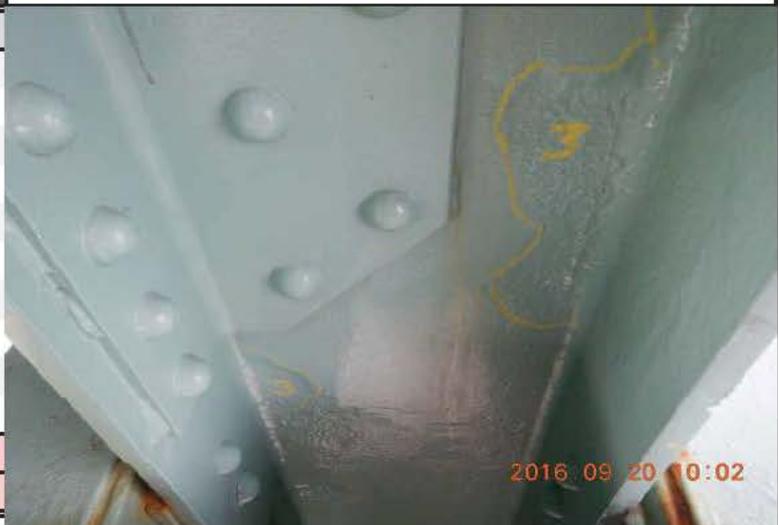
Axe: Jacques-Cartier		Section : Section 3		Structure : Pont Jacques-Cartier	
Identification					
Position longitudinale : Travée 09-10					
Groupe : Structure d'acier					
Position transversale : Ferme aval					
Élément : Montant					
Localisation : L2-U2					
Cote CEC		Cote CEM (%)			
4		A	B	C	D
		91	5	3	1
Remarque / Observation Pertes de matériaux moyennes à très importantes. Élément renforcé. Aucune activité requise.					
Numéro d'activité:				Numéro de photo: JC_3_160927_EM_0246	
Numéro de recommandation:					
Identification					
Position longitudinale : Travée 09-10					
Groupe : Structure d'acier					
Position transversale : Ferme aval					
Élément : Montant					
Localisation : L3-U3					
Cote CEC		Cote CEM (%)			
4		A	B	C	D
		90	6	3	1
Remarque / Observation Pertes de matériaux moyennes à très importantes. Élément renforcé. Aucune activité requise.					
Numéro d'activité:				Numéro de photo: JC_3_160920_EM_9867

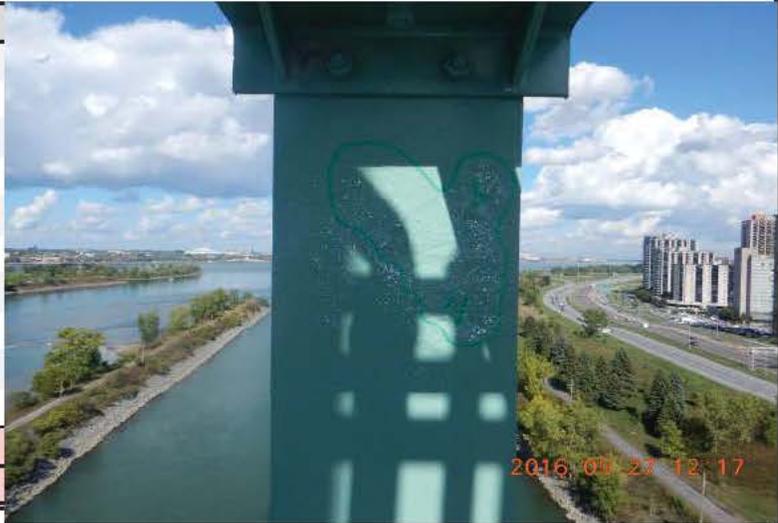
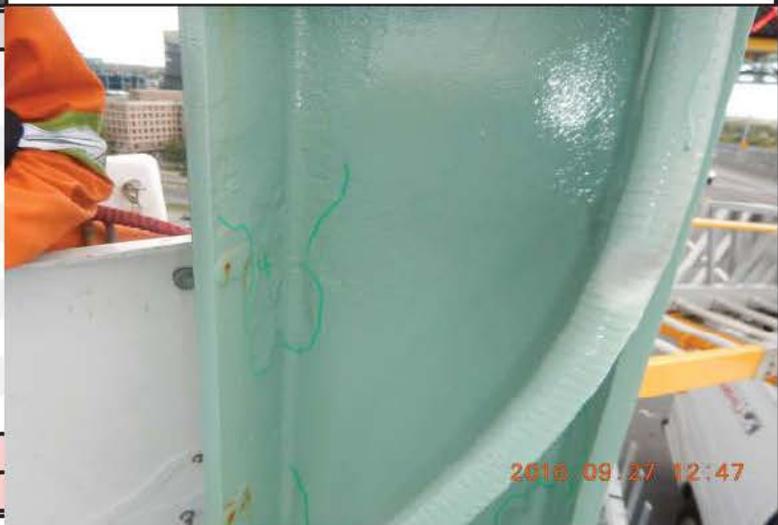
Axe: Jacques-Cartier		Section : Section 3		Structure : Pont Jacques-Cartier	
Identification					
Position longitudinale : Travée 09-10					
Groupe : Structure d'acier					
Position transversale : Ferme aval					
Élément : Montant					
Localisation : L3-U3					
Cote CEC		Cote CEM (%)			
4		A	B	C	D
		90	6	3	1
Remarque / Observation Pertes de matériaux moyennes à très importantes. Élément renforcé. Aucune activité requise.					
Numéro d'activité:				Numéro de photo: JC_3_160927_EM_0254	
Numéro de recommandation:					
Identification					
Position longitudinale : Travée 09-10					
Groupe : Structure d'acier					
Position transversale : Ferme aval					
Élément : Montant					
Localisation : L4-U4					
Cote CEC		Cote CEM (%)			
4		A	B	C	D
		92	5	3	0
Remarque / Observation					
Numéro d'activité:				Numéro de photo: JC_3_160927_EM_0265	
Numéro de recommandation:

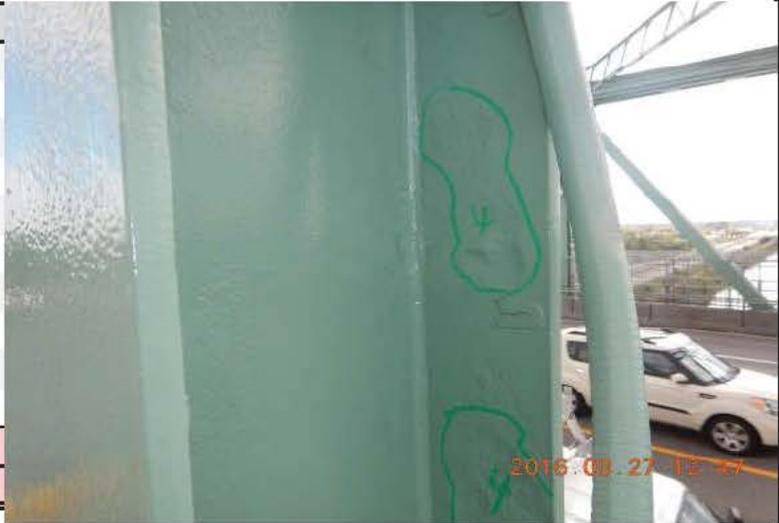
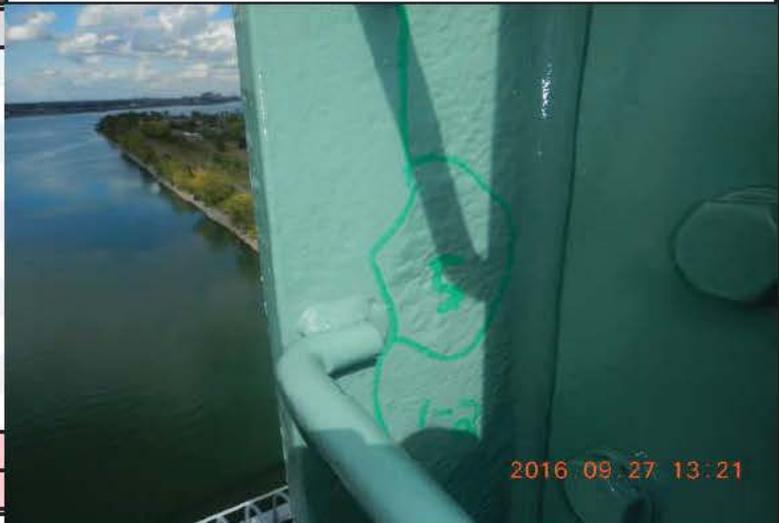
Axe: Jacques-Cartier		Section : Section 3		Structure : Pont Jacques-Cartier	
Identification					
Position longitudinale : Travée 09-10					
Groupe : Structure d'acier					
Position transversale : Ferme aval					
Élément : Montant					
Localisation : L4-U4					
Cote CEC		Cote CEM (%)			
4		A	B	C	D
		92	5	3	0
Remarque / Observation					
Numéro de photo: JC_3_160927_EM_0267					
Numéro d'activité:					
Numéro de recommandation:					
Identification					
Position longitudinale : Travée 09-10					
Groupe : Structure d'acier					
Position transversale : Ferme aval					
Élément : Montant					
Localisation : L5-U5					
Cote CEC		Cote CEM (%)			
4		A	B	C	D
		93	3	2	2
Remarque / Observation					
Pertes de matériaux moyennes à très importantes. Élément renforcé. Aucune activité requise.					
Numéro de photo: JC_3_160927_EM_0277					
Numéro d'activité:					
Numéro de recommandation:

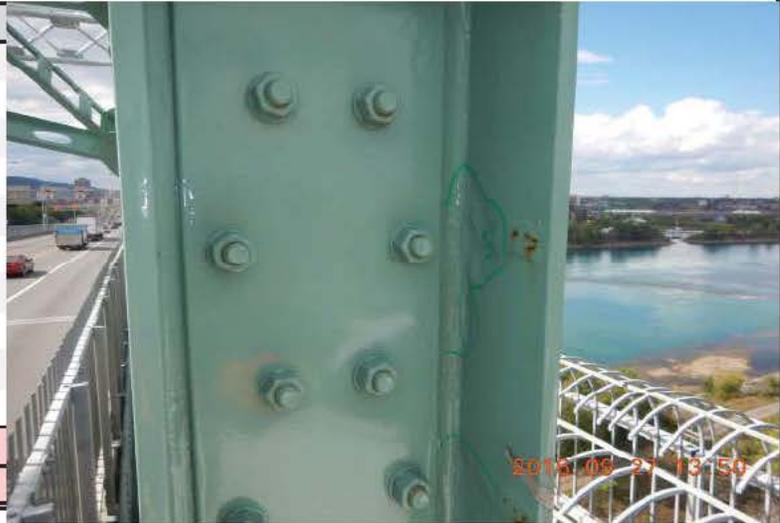
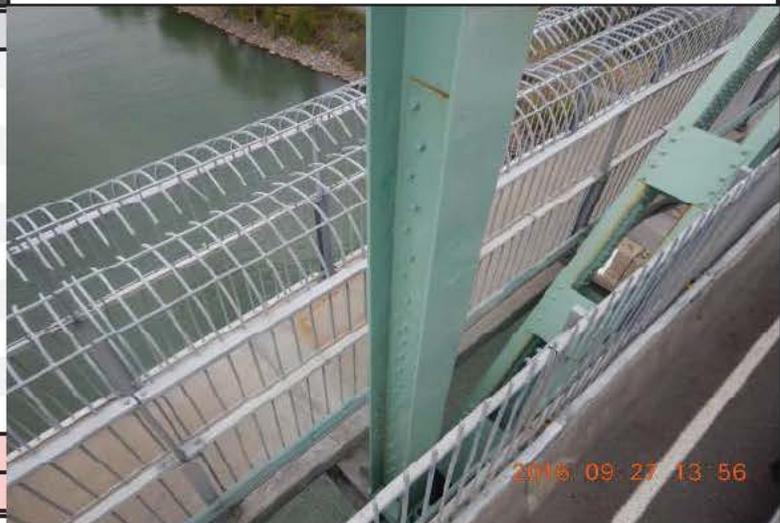
Axe: Jacques-Cartier		Section : Section 3		Structure : Pont Jacques-Cartier	
Identification					
Position longitudinale : Travée 09-10					
Groupe : Structure d'acier					
Position transversale : Ferme aval					
Élément : Montant					
Localisation : L6-U6					
Cote CEC		Cote CEM (%)			
4		A	B	C	D
		86	8	3	3
Remarque / Observation Pertes de matériaux moyennes à très importantes. Élément renforcé. Aucune activité requise.					
Numéro d'activité:				Numéro de photo: JC_3_160927_EM_0285	
Numéro de recommandation:					
Identification					
Position longitudinale : Travée 09-10					
Groupe : Structure d'acier					
Position transversale : Ferme aval					
Élément : Montant					
Localisation : L6-U6					
Cote CEC		Cote CEM (%)			
4		A	B	C	D
		86	8	3	3
Remarque / Observation Pertes de matériaux moyennes à très importantes. Élément renforcé. Aucune activité requise.					
Numéro d'activité:				Numéro de photo: JC_3_160927_EM_0290
