Rapport d'inspection annuelle

Inspection détaillée du pont Jacques-Cartier, section 3
Version finale

No de projet Tetra Tech – Structura : 28874TT

20 avril 2017

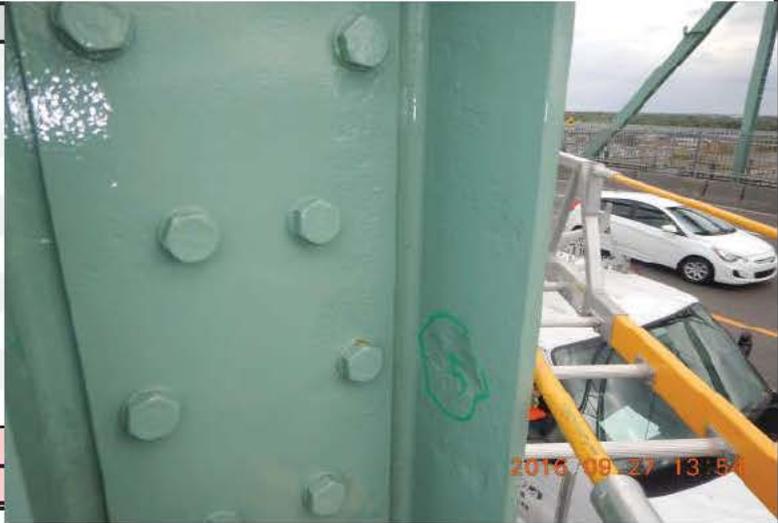
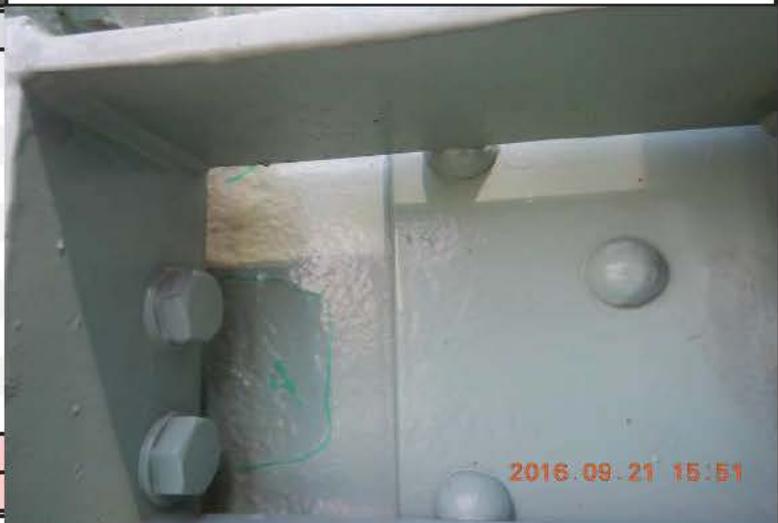
Axe: Jacques-Cartier		Section : Section 3		Structure : Pont Jacques-Cartier	
Identification					
Position longitudinale : Travée 09-10					
Groupe : Structure d'acier					
Position transversale : Ferme aval					
Élément : Montant					
Localisation : L6-U6					
Cote CEC		Cote CEM (%)			
4		A	B	C	D
		86	8	3	3
Remarque / Observation					
Pertes de matériaux moyennes à très importantes. Élément renforcé. Aucune activité requise.					
Numéro d'activité:				Numéro de photo: JC_3_160927_EM_0289	
Numéro de recommandation:					
Identification					
Position longitudinale : Travée 09-10					
Groupe : Structure d'acier					
Position transversale : Ferme aval					
Élément : Montant					
Localisation : L7-U7					
Cote CEC		Cote CEM (%)			
4		A	B	C	D
		85	10	3	2
Remarque / Observation					
Pertes de matériaux moyennes à très importantes. Élément renforcé. Aucune activité requise.					
Numéro d'activité:				Numéro de photo: JC_3_160921_EM_9985

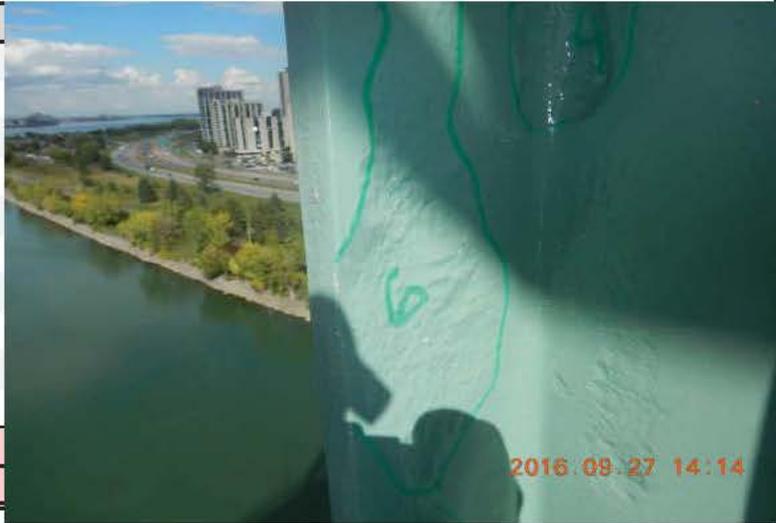
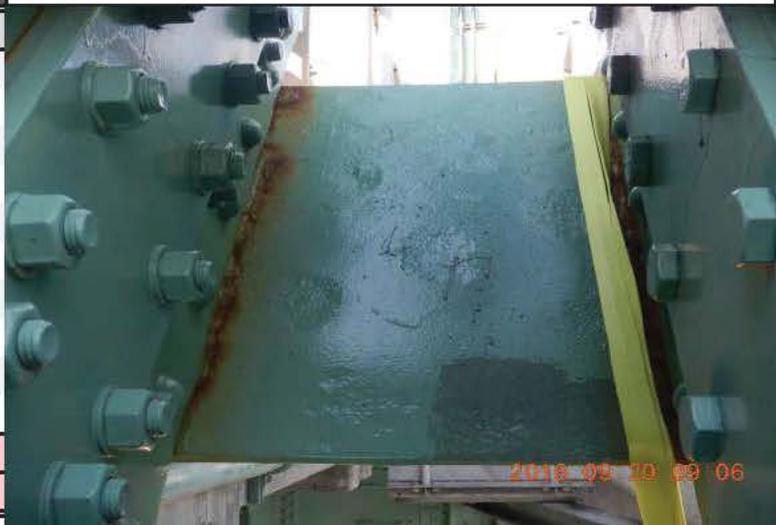
Axe: Jacques-Cartier		Section : Section 3		Structure : Pont Jacques-Cartier	
Identification					
Position longitudinale : Travée 09-10					
Groupe : Structure d'acier					
Position transversale : Ferme aval					
Élément : Montant					
Localisation : L7-U7					
Cote CEC		Cote CEM (%)			
4		A	B	C	D
		85	10	3	2
Remarque / Observation Pertes de matériaux moyennes à très importantes. Élément renforcé. Aucune activité requise.					
Numéro d'activité:				Numéro de photo: JC_3_160927_EM_0301	
Numéro de recommandation:					
Identification					
Position longitudinale : Travée 09-10					
Groupe : Structure d'acier					
Position transversale : Ferme aval					
Élément : Diagonale					
Localisation : L2-U3					
Cote CEC		Cote CEM (%)			
4		A	B	C	D
		97	1	1	1
Remarque / Observation Pertes de matériaux moyennes à très importantes. Déformation par corrosion.					
Numéro d'activité: 3221				Numéro de photo: JC_3_160920_EM_9857	
Numéro de recommandation: 15971

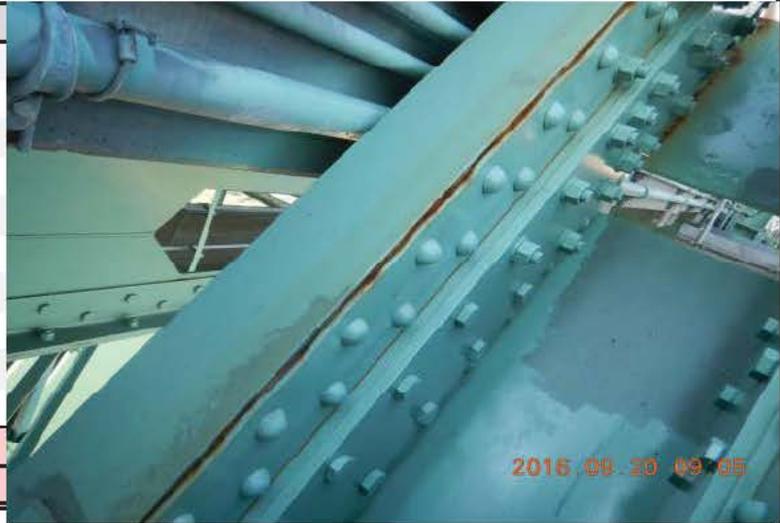
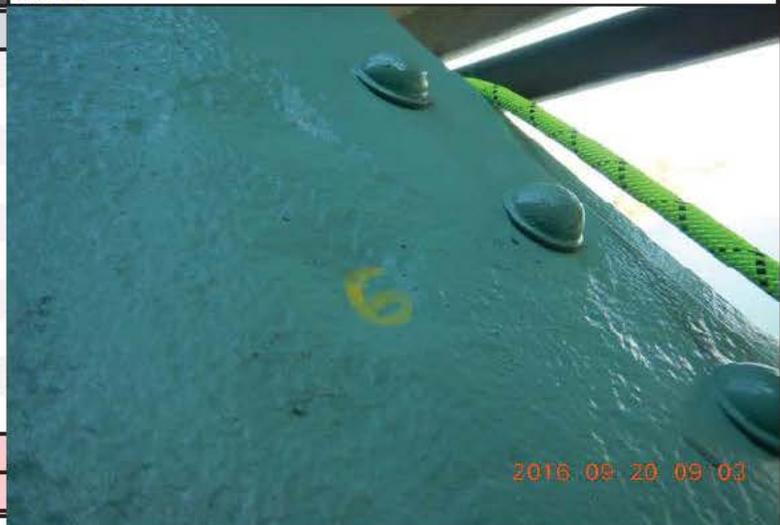
Axe: Jacques-Cartier		Section : Section 3		Structure : Pont Jacques-Cartier	
Identification					
Position longitudinale : Travée 09-10					
Groupe : Structure d'acier					
Position transversale : Ferme aval					
Élément : Diagonale					
Localisation : L2-U3					
Cote CEC		Cote CEM (%)			
4		A	B	C	D
		97	1	1	1
Remarque / Observation Pertes de matériaux moyennes à très importantes. Déformation par corrosion.					
Numéro de photo: JC_3_160920_EM_9856					
Numéro d'activité: 3221					
Numéro de recommandation: 15971					
Identification					
Position longitudinale : Travée 09-10					
Groupe : Structure d'acier					
Position transversale : Ferme aval					
Élément : Diagonale					
Localisation : L2-U3					
Cote CEC		Cote CEM (%)			
4		A	B	C	D
		97	1	1	1
Remarque / Observation Pertes de matériaux moyennes à très importantes. Déformation par corrosion.					
Numéro de photo: JC_3_160920_EM_9854					
Numéro d'activité: 3221

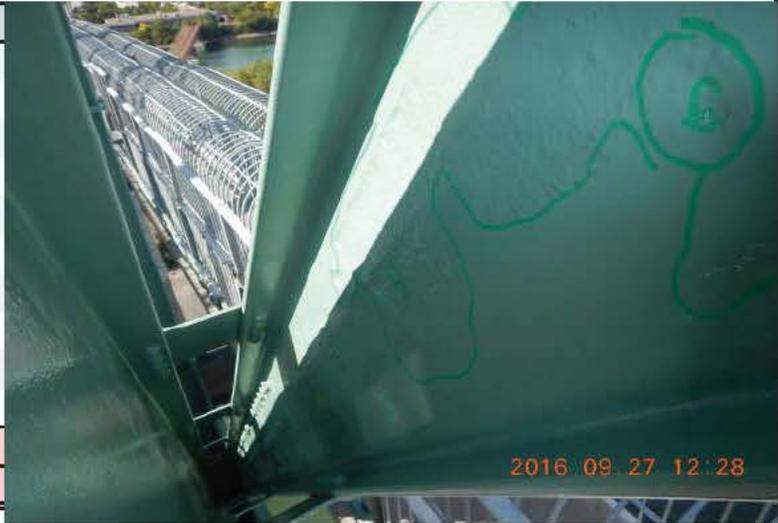
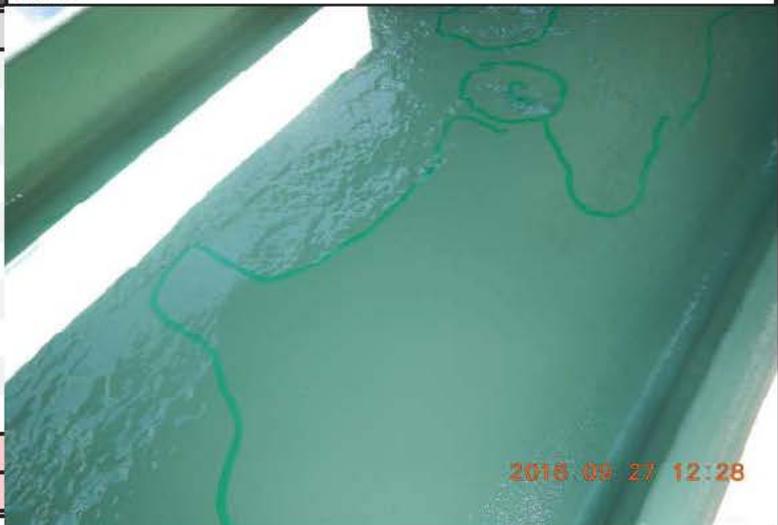
Numéro de photo: JC_3_160927_EM_0259					
Numéro d'activité: 3221					
Numéro de recommandation: 15973

Axe: Jacques-Cartier		Section : Section 3		Structure : Pont Jacques-Cartier	
Identification					
Position longitudinale : Travée 09-10					
Groupe : Structure d'acier					
Position transversale : Ferme aval					
Élément : Diagonale					
Localisation : U3-L4					
Cote CEC		Cote CEM (%)			
2		A	B	C	D
		85	10	3	2
Remarque / Observation Pertes de matériaux moyennes à très importante réduisant la capacité d'environ 20%. Déformation par corrosion.					
Numéro de photo: JC_3_160927_EM_0258					
Numéro d'activité: 3221					
Numéro de recommandation: 15973					
Identification					
Position longitudinale : Travée 09-10					
Groupe : Structure d'acier					
Position transversale : Ferme aval					
Élément : Diagonale					
Localisation : U3-L4					
Cote CEC		Cote CEM (%)			
2		A	B	C	D
		85	10	3	2
Remarque / Observation Pertes de matériaux moyennes à très importante réduisant la capacité d'environ 20%. Déformation par corrosion.

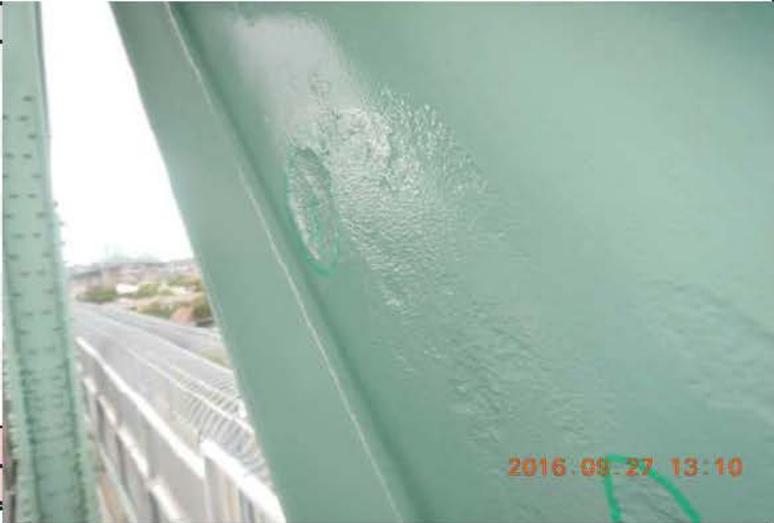
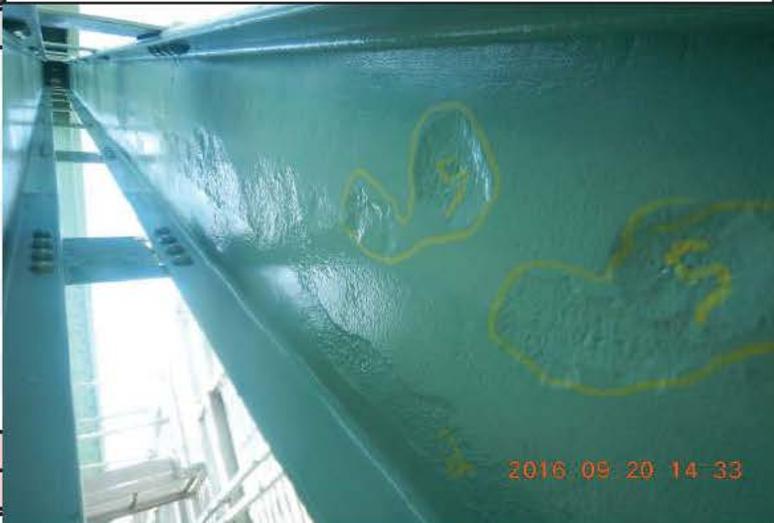
Axe: Jacques-Cartier		Section : Section 3		Structure : Pont Jacques-Cartier	
Identification					
Position longitudinale : Travée 09-10					
Groupe : Structure d'acier					
Position transversale : Ferme aval					
Élément : Diagonale					
Localisation : L4-U5					
Cote CEC		Cote CEM (%)			
4		A	B	C	D
		90	4	3	3
Remarque / Observation Pertes de matériaux moyennes à très importantes. Aucune activité requise.					
Numéro d'activité:				Numéro de photo: JC_3_160927_EM_0273	
Numéro de recommandation:					
Identification					
Position longitudinale : Travée 09-10					
Groupe : Structure d'acier					
Position transversale : Ferme aval					
Élément : Diagonale					
Localisation : L4-U5					
Cote CEC		Cote CEM (%)			
4		A	B	C	D
		90	4	3	3
Remarque / Observation Pertes de matériaux moyennes à très importantes. Aucune activité requise.					
Numéro d'activité:				Numéro de photo: JC_3_160920_EM_9927	
Numéro de recommandation:

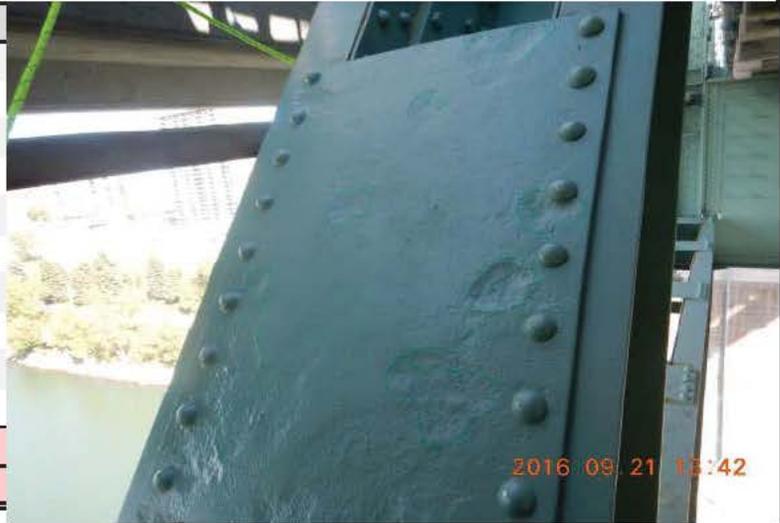
Numéro de photo: **JC_3_160921_EM_9953**

Axe: Jacques-Cartier		Section : Section 3		Structure : Pont Jacques-Cartier	
Identification					
Position longitudinale : Travée 09-10					
Groupe : Structure d'acier					
Position transversale : Ferme aval					
Élément : Diagonale					
Localisation : U5-L6					
Cote CEC		Cote CEM (%)			
4		A	B	C	D
		97	1	1	1
Remarque / Observation					
Pertes de matériaux moyennes à très importantes. Déformation par impact sur la partie extérieure d'une cornière sans influence sur la capacité. Déformation par corrosion					
Numéro d'activité:				3221	
Numéro de recommandation:				15971	
Identification					
Position longitudinale : Travée 09-10					
Groupe : Structure d'acier					
Position transversale : Ferme aval					
Élément : Diagonale					
Localisation : U5-L6					
Cote CEC		Cote CEM (%)			
4		A	B	C	D
		97	1	1	1
Remarque / Observation					
Pertes de matériaux moyennes à très importantes. Déformation par impact sur la partie extérieure d'une cornière sans influence sur la capacité. Déformation par corrosion

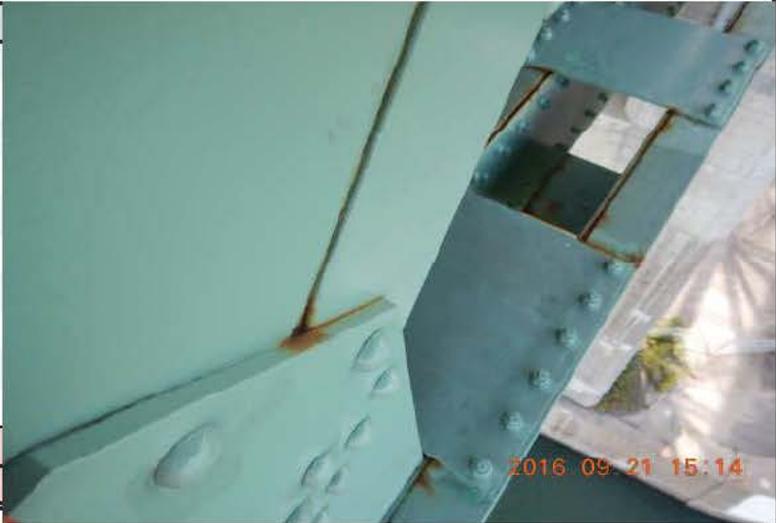
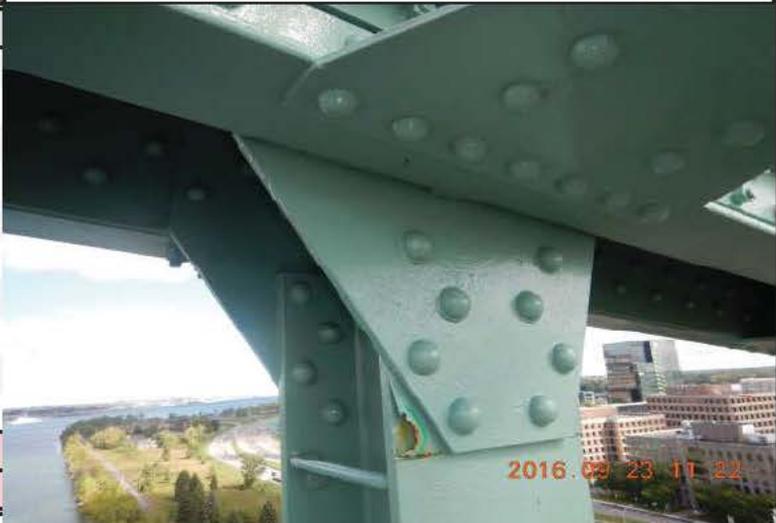
Axe: Jacques-Cartier		Section : Section 3		Structure : Pont Jacques-Cartier	
Identification					
Position longitudinale : Travée 09-10					
Groupe : Structure d'acier					
Position transversale : Ferme aval					
Élément : Diagonale					
Localisation : L6-U7					
Cote CEC		Cote CEM (%)			
4		A	B	C	D
		98	0	2	0
Remarque / Observation					
Numéro de photo: JC_3_160921_EM_9972					
Numéro d'activité:					
Numéro de recommandation:					
Identification					
Position longitudinale : Travée 09-10					
Groupe : Structure d'acier					
Position transversale : Ferme aval					
Élément : Assemblage supérieur					
Localisation : U2					
Cote CEC		Cote CEM (%)			
4		A	B	C	D
		98	0	0	2
Remarque / Observation					
Perforation de la plaque de fourrure 30 x 50. Aucune activité requise.					
Numéro de photo: JC_3_160923_EM_0064					
Numéro d'activité:					
Numéro de recommandation:

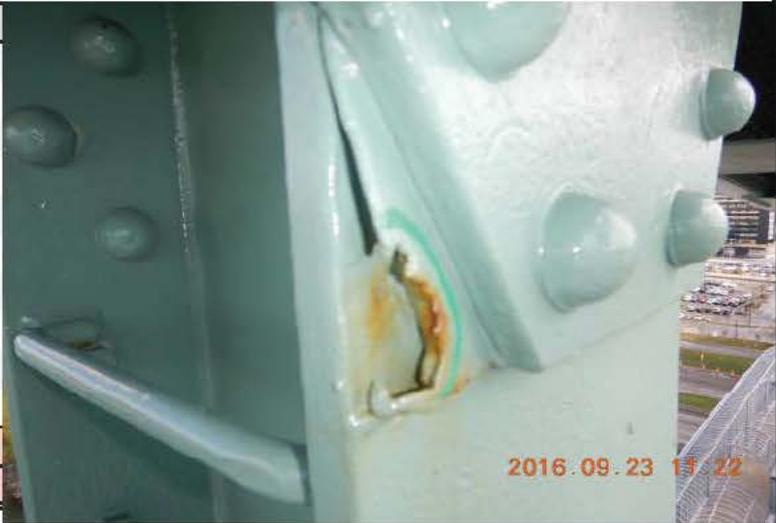
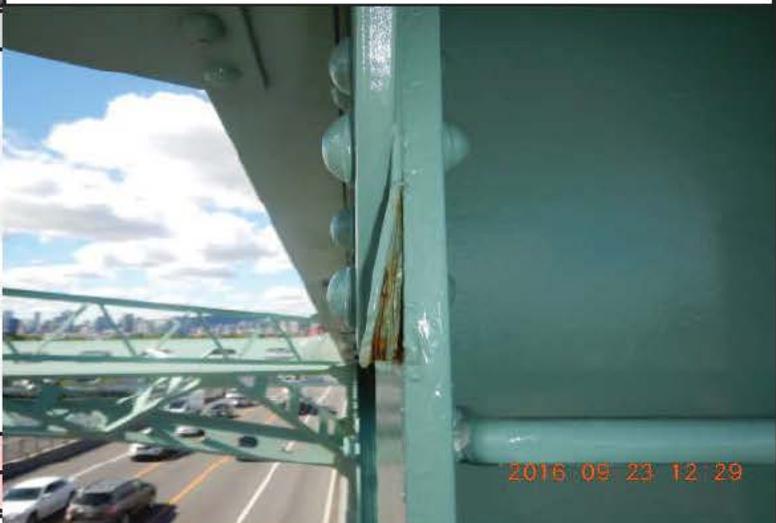
Axe: Jacques-Cartier		Section : Section 3		Structure : Pont Jacques-Cartier	
Identification					
Position longitudinale :					
Travée 09-10					
Groupe :					
Structure d'acier					
Position transversale :					
Ferme aval					
Élément :					
Assemblage supérieur					
Localisation :					
U2					
Cote CEC		Cote CEM (%)			
4		A	B	C	D
		98	0	0	2
Remarque / Observation					
Perforation de la plaque de fourrure 30 x 50. Aucune activité requise.					
Numéro d'activité:				Numéro de photo: JC_3_160923_EM_0065	
Numéro de recommandation:					
Identification					
Position longitudinale :					
Travée 09-10					
Groupe :					
Structure d'acier					
Position transversale :					
Ferme aval					
Élément :					
Assemblage supérieur					
Localisation :					
U6					
Cote CEC		Cote CEM (%)			
4		A	B	C	D
		100	0	0	0
Remarque / Observation					
Déformation par corrosions.					
Numéro d'activité:				Numéro de photo: JC_3_160923_EM_0086	
Numéro de recommandation:

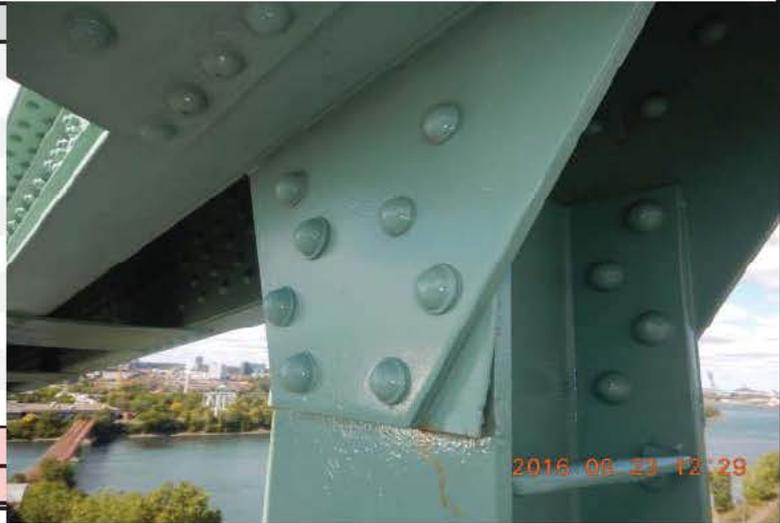
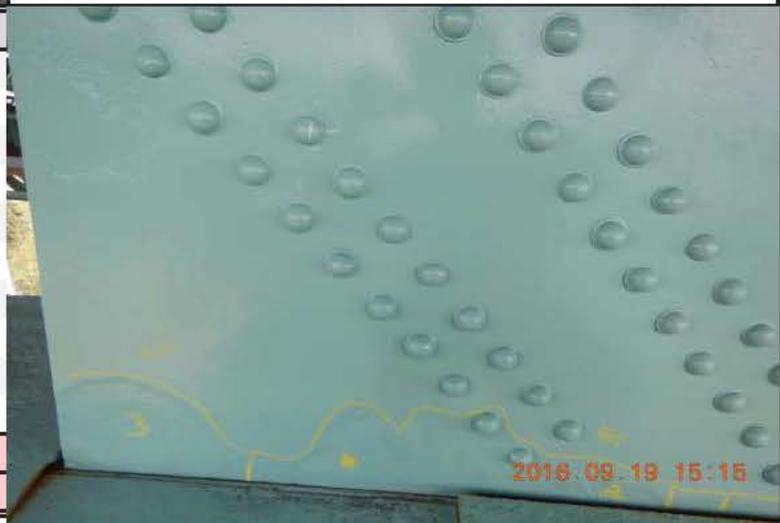
Axe: Jacques-Cartier		Section : Section 3		Structure : Pont Jacques-Cartier	
Identification					
Position longitudinale :					
Travée 09-10					
Groupe :					
Structure d'acier					
Position transversale :					
Ferme aval					
Élément :					
Assemblage supérieur					
Localisation :					
U6					
Cote CEC		Cote CEM (%)			
4		A	B	C	D
		100	0	0	0
Remarque / Observation					
Déformation par corrosions.					
Numéro d'activité:				Numéro de photo: JC_3_160923_EM_0085	
Numéro de recommandation:					
Identification					
Position longitudinale :					
Travée 09-10					
Groupe :					
Structure d'acier					
Position transversale :					
Ferme aval					
Élément :					
Assemblage inférieur					
Localisation :					
L2					
Cote CEC		Cote CEM (%)			
3		A	B	C	D
		92	5	3	0
Remarque / Observation					
Pertes de matériaux moyennes à importantes réduisant la capacité d'environ 15%.					
Numéro d'activité:				Numéro de photo: JC_3_160919_EM_9843

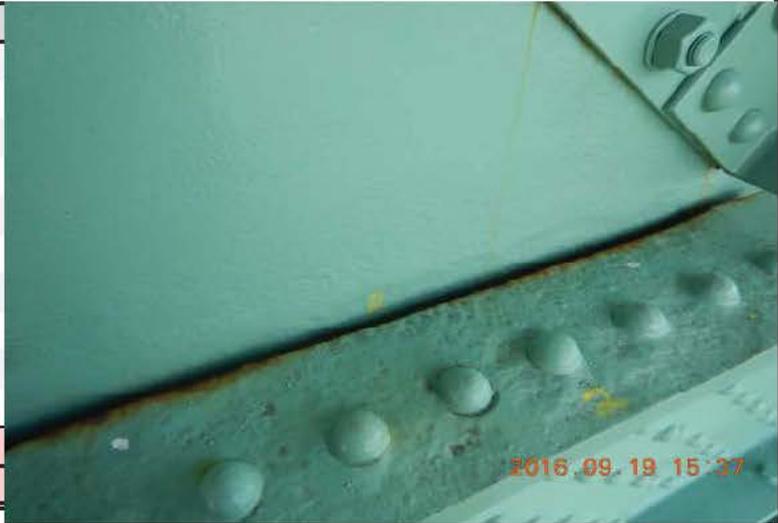
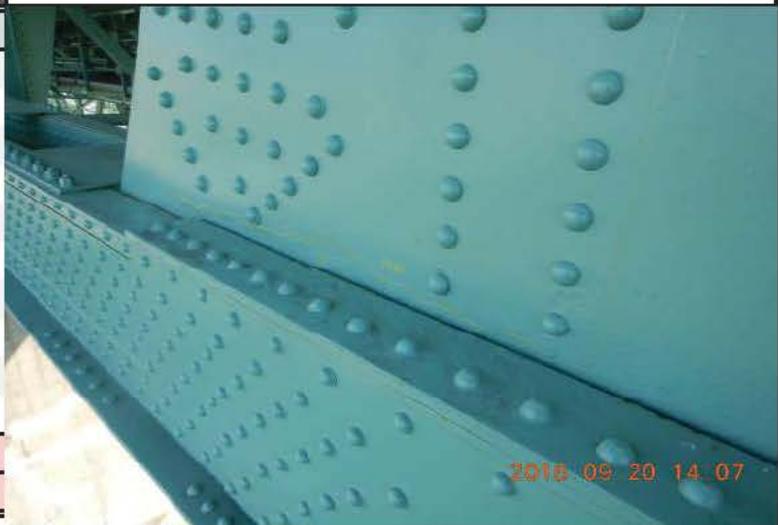
Axe: Jacques-Cartier		Section : Section 3		Structure : Pont Jacques-Cartier	
Identification					
Position longitudinale : Travée 09-10					
Groupe : Structure d'acier					
Position transversale : Ferme aval					
Élément : Assemblage inférieur					
Localisation : L2					
Cote CEC		Cote CEM (%)			
3		A	B	C	D
		92	5	3	0
Remarque / Observation					
Pertes de matériaux moyennes à importantes réduisant la capacité d'environ 15%.					
Numéro d'activité:				Numéro de photo: JC_3_160919_EM_9844	
Numéro de recommandation:					
Identification					
Position longitudinale : Travée 09-10					
Groupe : Structure d'acier					
Position transversale : Ferme aval					
Élément : Assemblage inférieur					
Localisation : L4					
Cote CEC		Cote CEM (%)			
3		A	B	C	D
		92	4	2	2
Remarque / Observation					
Pertes de matériaux moyennes à très importantes réduisant la capacité d'environ 15%. Aucune activité requise.					
Numéro d'activité:				Numéro de photo: JC_3_160920_EM_9919

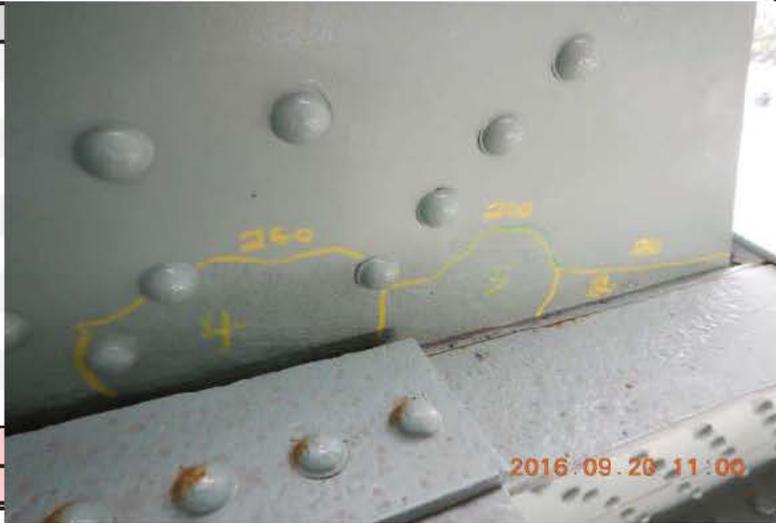
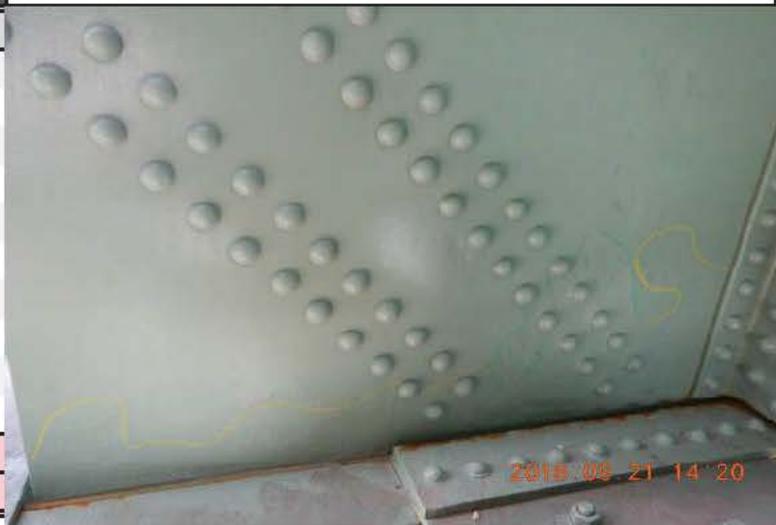
Numéro d'activité:				Numéro de photo: JC_3_160921_EM_9959	
Numéro de recommandation:

Axe: Jacques-Cartier		Section : Section 3		Structure : Pont Jacques-Cartier	
Identification					
Position longitudinale : Travée 09-10					
Groupe : Structure d'acier					
Position transversale : Ferme aval					
Élément : Assemblage inférieur					
Localisation : L4					
Cote CEC		Cote CEM (%)			
3		A	B	C	D
		92	4	2	2
Remarque / Observation Pertes de matériaux moyennes à très importantes réduisant la capacité d'environ 15%. Aucune activité requise.					
Numéro d'activité:				Numéro de photo: JC_3_160920_EM_9889	
Numéro de recommandation:					
Identification					
Position longitudinale : Travée 09-10					
Groupe : Structure d'acier					
Position transversale : Ferme aval					
Élément : Assemblage inférieur					
Localisation : L6					
Cote CEC		Cote CEM (%)			
3		A	B	C	D
		80	13	5	2
Remarque / Observation Pertes de matériaux moyennes à très importantes réduisant la capacité d'environ 15%. Aucune activité requise.

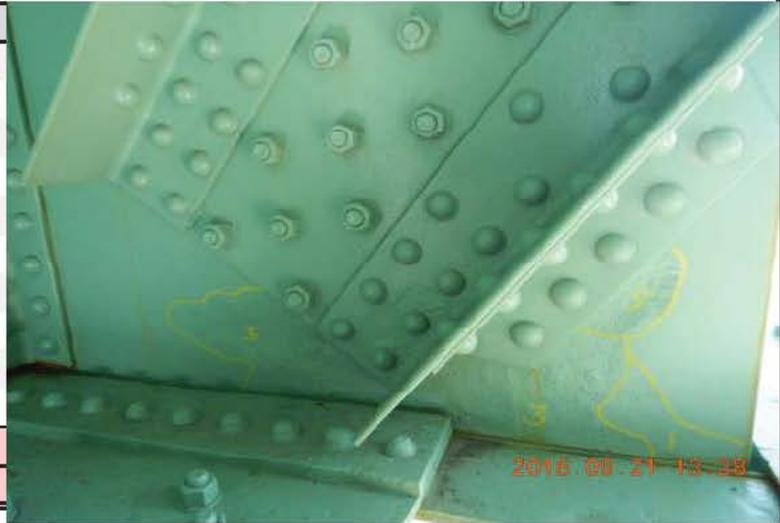
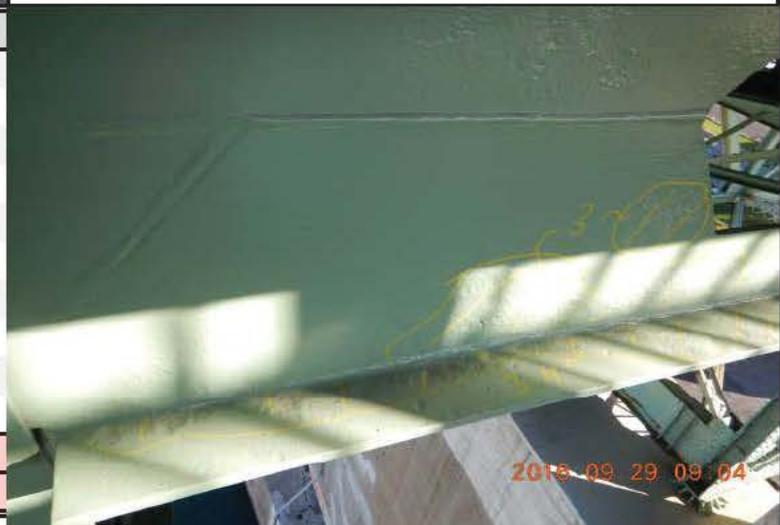
Axe: Jacques-Cartier		Section : Section 3		Structure : Pont Jacques-Cartier	
Identification					
Position longitudinale : Travée 09-10					
Groupe : Structure d'acier					
Position transversale : Ferme aval					
Élément : Assemblage inférieur					
Localisation : L6					
Cote CEC		Cote CEM (%)			
3		A	B	C	D
		80	13	5	2
Remarque / Observation Pertes de matériaux moyennes à très importantes réduisant la capacité d'environ 15%. Aucune activité requise.					
Numéro d'activité:				Numéro de photo: JC_3_160921_EM_9952	
Numéro de recommandation:					
Identification					
Position longitudinale : Travée 09-10					
Groupe : Structure d'acier					
Position transversale : --					
Élément : Poutre longitudinale					
Localisation : L0-L1					
Cote CEC		Cote CEM (%)			
4		A	B	C	D
		95	2	1	2
Remarque / Observation Pertes de matériaux moyennes à très importantes. Aucune activité requise.					
Numéro d'activité:				Numéro de photo: JC_3_160929_MB_0281

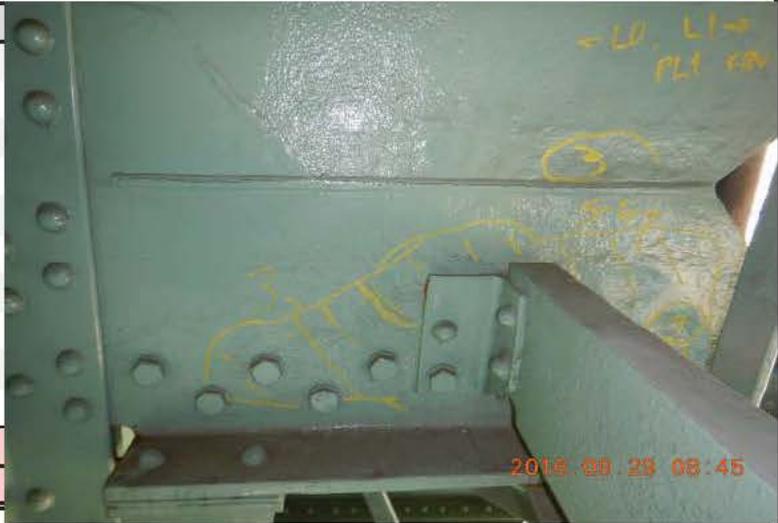
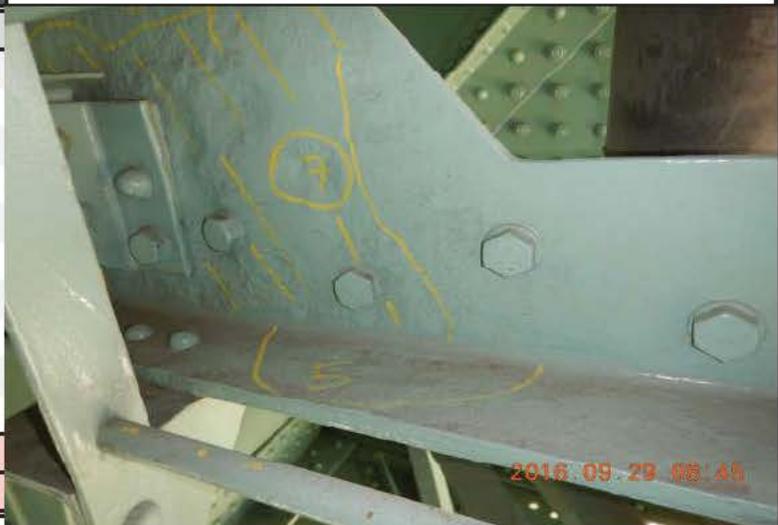
Axe: Jacques-Cartier		Section : Section 3		Structure : Pont Jacques-Cartier	
Identification					
Position longitudinale : Travée 09-10					
Groupe : Structure d'acier					
Position transversale : --					
Élément : Poutre longitudinale					
Localisation : LO-L1					
Cote CEC		Cote CEM (%)			
4		A	B	C	D
		95	2	1	2
Remarque / Observation Pertes de matériaux moyennes à très importantes. Aucune activité requise.					
Numéro d'activité:				Numéro de photo: JC_3_160929_MB_0272	
Numéro de recommandation:					
Identification					
Position longitudinale : Travée 09-10					
Groupe : Structure d'acier					
Position transversale : --					
Élément : Poutre longitudinale					
Localisation : LO-L1					
Cote CEC		Cote CEM (%)			
4		A	B	C	D
		95	2	1	2
Remarque / Observation Pertes de matériaux moyennes à très importantes. Aucune activité requise.					
Numéro d'activité:				Numéro de photo: JC_3_160929_MB_0274	
Numéro de recommandation:

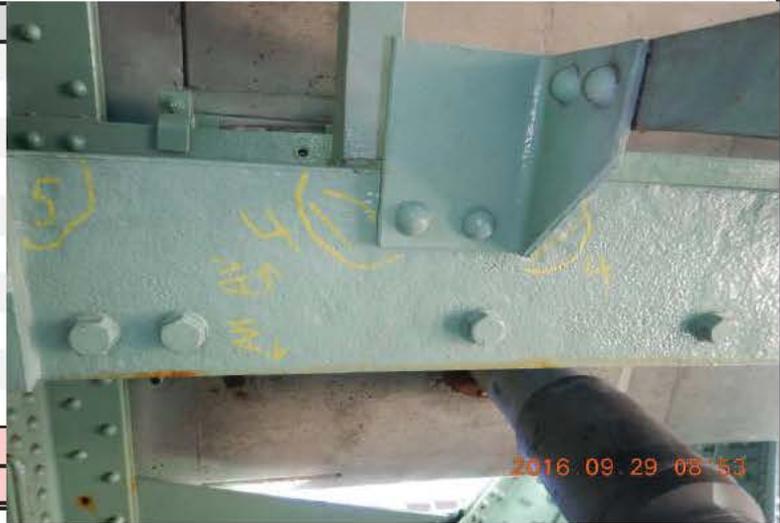
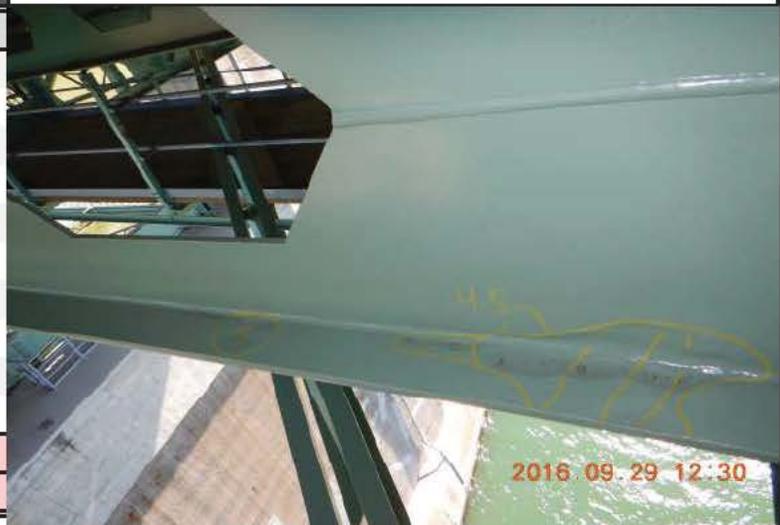
Axe: Jacques-Cartier		Section : Section 3		Structure : Pont Jacques-Cartier	
Identification					
Position longitudinale : Travée 09-10					
Groupe : Structure d'acier					
Position transversale : --					
Élément : Poutre longitudinale					
Localisation : L0-L1					
Cote CEC		Cote CEM (%)			
4		A	B	C	D
		95	2	1	2
Remarque / Observation Pertes de matériaux moyennes à très importantes. Aucune activité requise.					
Numéro d'activité:				Numéro de photo: JC_3_160929_MB_0276	
Numéro de recommandation:					
Identification					
Position longitudinale : Travée 09-10					
Groupe : Structure d'acier					
Position transversale : --					
Élément : Poutre longitudinale					
Localisation : L1-L2					
Cote CEC		Cote CEM (%)			
4		A	B	C	D
		95	2	1	2
Remarque / Observation Pertes de matériaux moyennes à très importantes.					
Numéro d'activité:				Numéro de photo: JC_3_160929_MB_0335	
Numéro de recommandation:

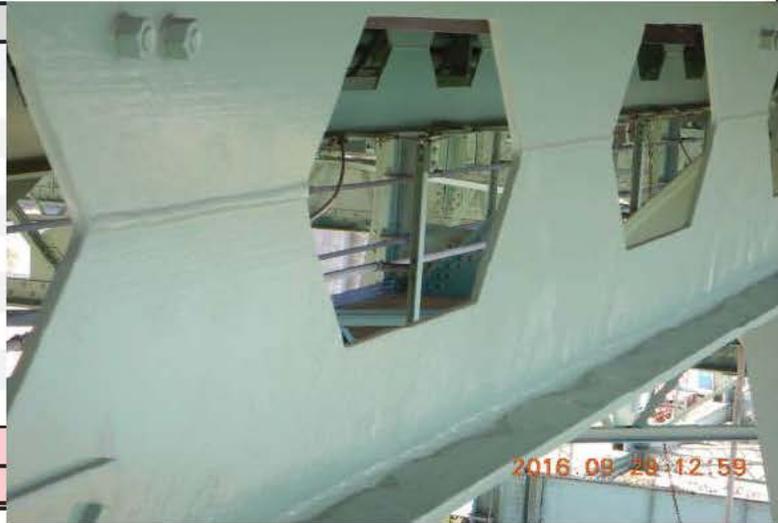
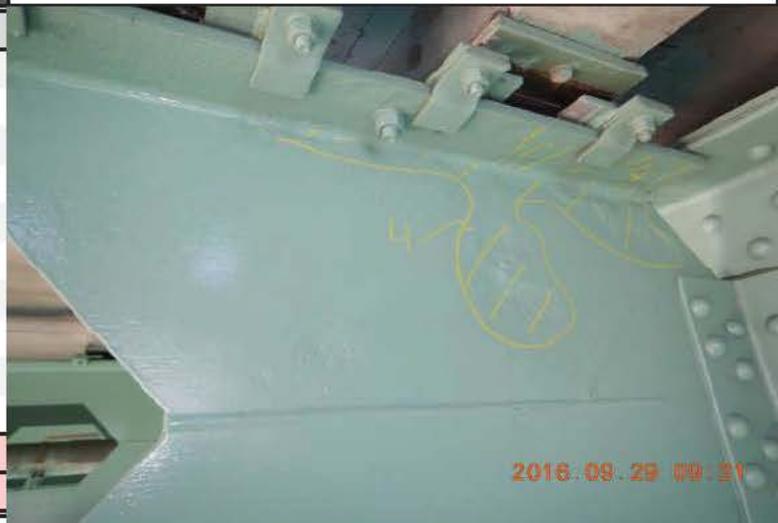
Numéro d'activité:				Numéro de photo: JC_3_160929_MB_0283	
Numéro de recommandation:

Axe: Jacques-Cartier		Section : Section 3		Structure : Pont Jacques-Cartier	
Identification					
Position longitudinale : Travée 09-10					
Groupe : Structure d'acier					
Position transversale : --					
Élément : Poutre longitudinale					
Localisation : L2-L3					
Cote CEC		Cote CEM (%)			
4		A	B	C	D
		95	2	1	2
Remarque / Observation					
Pertes de matériaux moyennes à importantes. Déformation par corrosion. Élément renforcé. Aucune activité requise.					
Numéro d'activité:				Numéro de photo: JC_3_160929_MB_0337	
Numéro de recommandation:					
Identification					
Position longitudinale : Travée 09-10					
Groupe : Structure d'acier					
Position transversale : --					
Élément : Poutre longitudinale					
Localisation : L2-L3					
Cote CEC		Cote CEM (%)			
4		A	B	C	D
		95	2	1	2
Remarque / Observation					
Pertes de matériaux moyennes à importantes. Déformation par corrosion. Élément renforcé. Aucune activité requise.

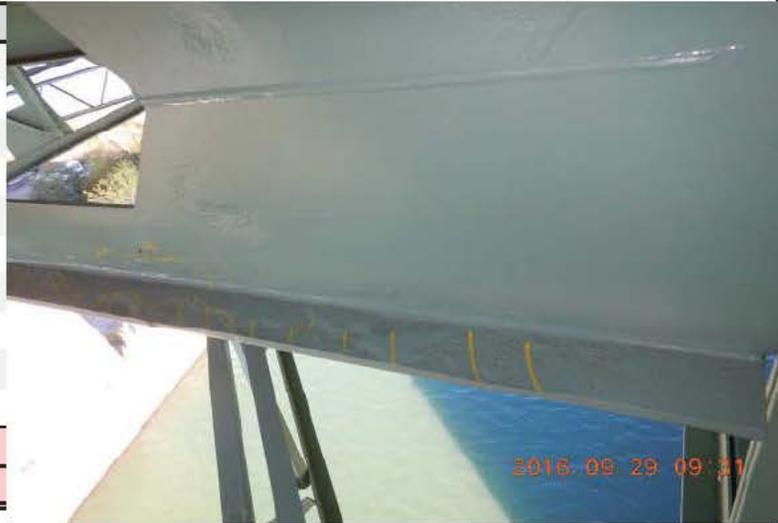
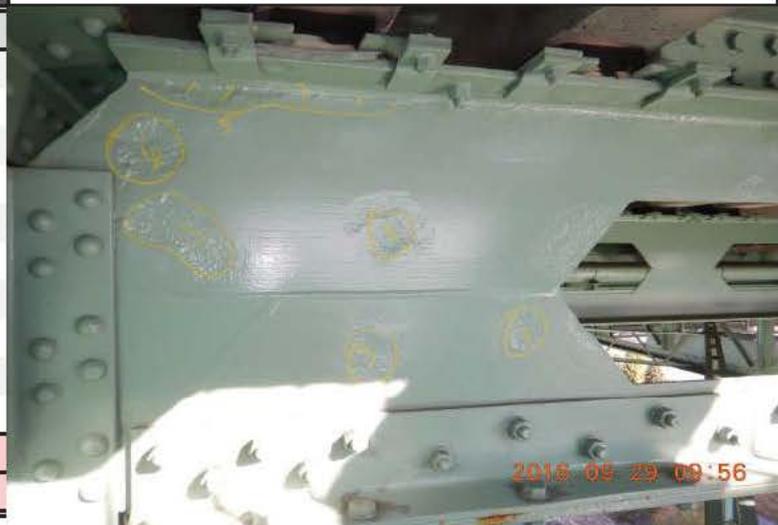
Axe: Jacques-Cartier		Section : Section 3		Structure : Pont Jacques-Cartier	
Identification					
Position longitudinale : Travée 09-10					
Groupe : Structure d'acier					
Position transversale : --					
Élément : Poutre longitudinale					
Localisation : L2-L3					
Cote CEC		Cote CEM (%)			
4		A	B	C	D
		95	2	1	2
Remarque / Observation					
Pertes de matériaux moyennes à importantes. Déformation par corrosion. Élément renforcé. Aucune activité requise.					
Numéro d'activité:				Numéro de photo: JC_3_160929_MB_0284	
Numéro de recommandation:					
Identification					
Position longitudinale : Travée 09-10					
Groupe : Structure d'acier					
Position transversale : --					
Élément : Poutre longitudinale					
Localisation : L3-L4					
Cote CEC		Cote CEM (%)			
4		A	B	C	D
		93	2	1	4
Remarque / Observation					
Pertes de matériaux moyennes à importantes. Élément renforcé. Aucune activité requise.					
Numéro d'activité:				Numéro de photo: JC_3_160929_MB_0293

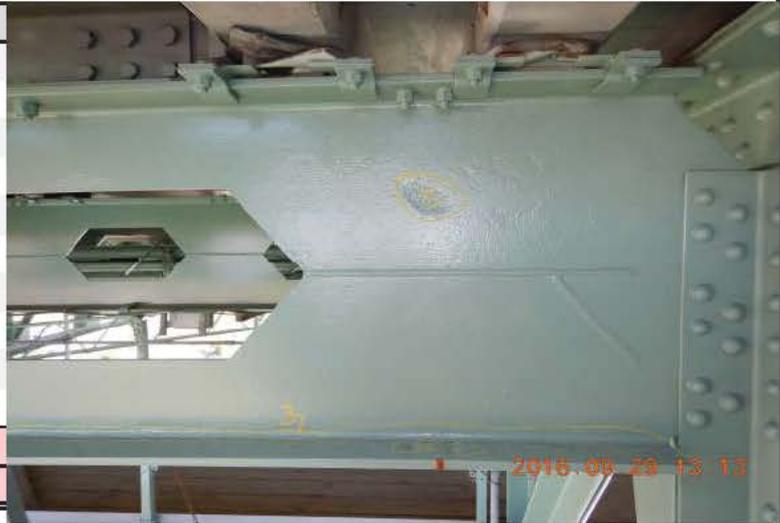
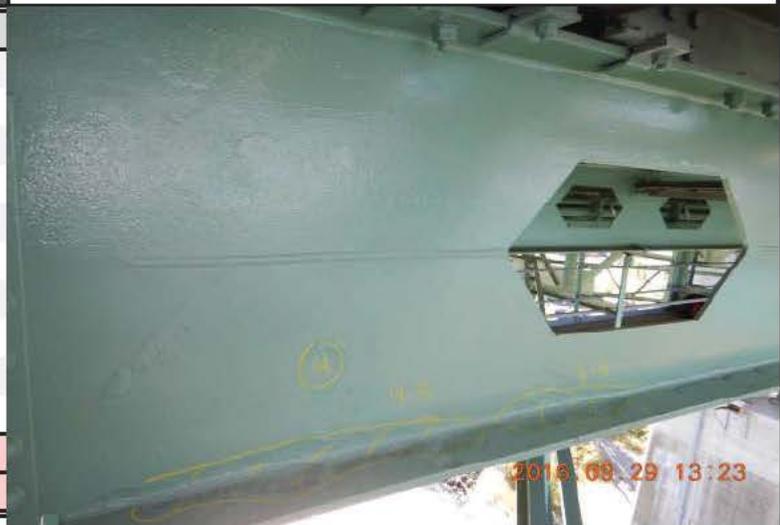
Axe: Jacques-Cartier		Section : Section 3		Structure : Pont Jacques-Cartier	
Identification					
Position longitudinale : Travée 09-10					
Groupe : Structure d'acier					
Position transversale : --					
Élément : Poutre longitudinale					
Localisation : L3-L4					
Cote CEC		Cote CEM (%)			
4		A	B	C	D
		93	2	1	4
Remarque / Observation Pertes de matériaux moyennes à importantes. Élément renforcé. Aucune activité requise.					
Numéro d'activité:				Numéro de photo: JC_3_160929_MB_0342	
Numéro de recommandation:					
Identification					
Position longitudinale : Travée 09-10					
Groupe : Structure d'acier					
Position transversale : --					
Élément : Poutre longitudinale					
Localisation : L4-L5					
Cote CEC		Cote CEM (%)			
4		A	B	C	D
		92	2	2	4
Remarque / Observation Pertes de matériaux moyennes à très importantes. Élément renforcé. Aucune activité requise.					
Numéro d'activité:				Numéro de photo: JC_3_160929_MB_0345

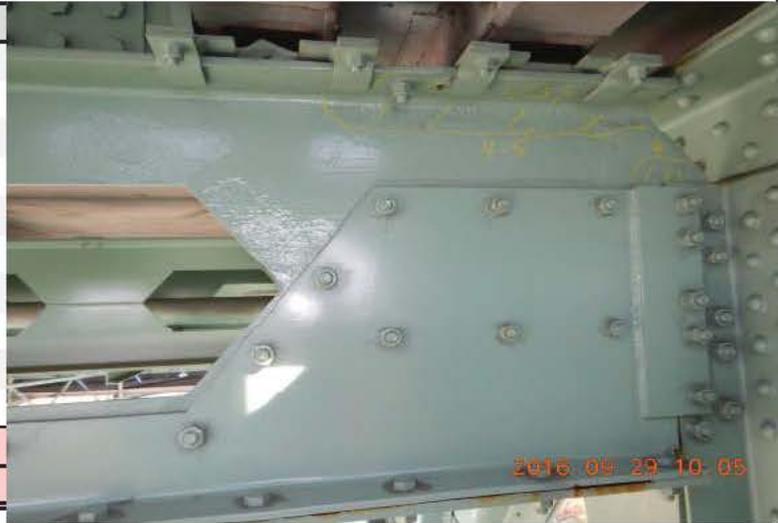
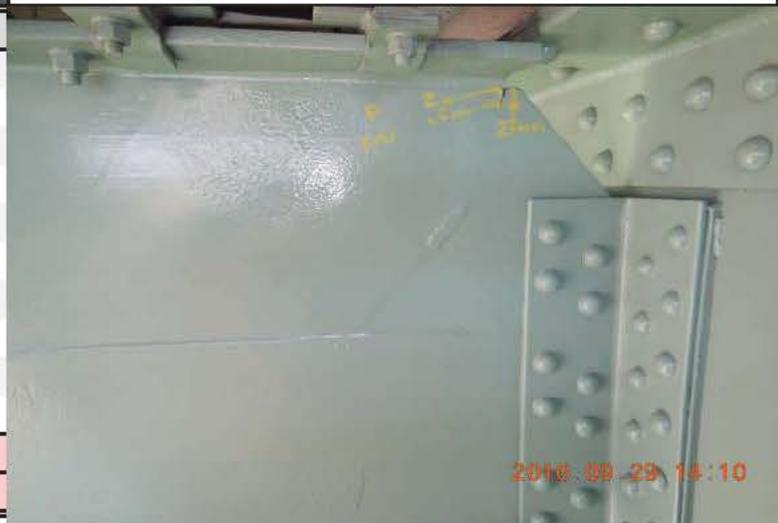
Axe: Jacques-Cartier		Section : Section 3		Structure : Pont Jacques-Cartier	
Identification					
Position longitudinale : Travée 09-10					
Groupe : Structure d'acier					
Position transversale : --					
Élément : Poutre longitudinale					
Localisation : L4-L5					
Cote CEC		Cote CEM (%)			
4		A	B	C	D
		92	2	2	4
Remarque / Observation Pertes de matériaux moyennes à très importantes. Élément renforcé. Aucune activité requise.					
Numéro d'activité:				Numéro de photo: JC_3_160929_MB_0295	
Numéro de recommandation:					
Identification					
Position longitudinale : Travée 09-10					
Groupe : Structure d'acier					
Position transversale : --					
Élément : Poutre longitudinale					
Localisation : L5-L6					
Cote CEC		Cote CEM (%)			
1		A	B	C	D
		91	2	2	5
Remarque / Observation Découpe non soudée sur PL-1AV risquant d'amorcer une fissure. Pertes de matériaux moyennes à très importantes. Élément renforcé.					
Numéro d'activité: 3221				Numéro de photo: JC_3_160929_MB_0357

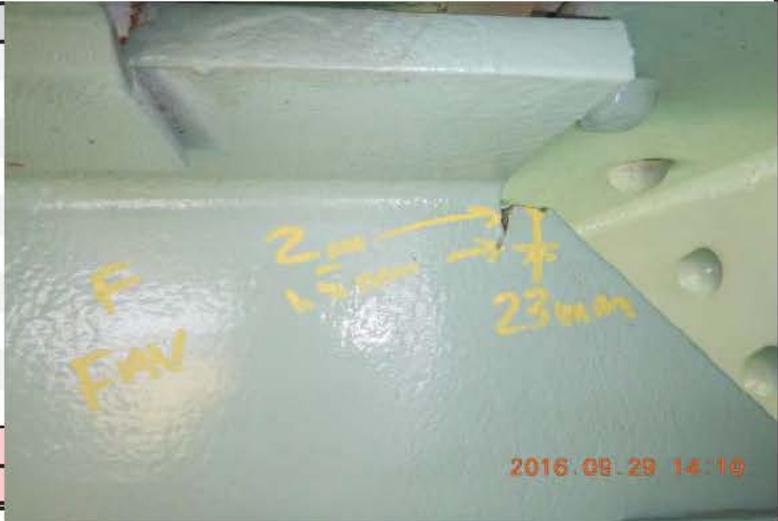
Numéro de photo: **JC_3_160929_MB_0358**

Axe: Jacques-Cartier		Section : Section 3		Structure : Pont Jacques-Cartier	
Identification					
Position longitudinale : Travée 09-10					
Groupe : Structure d'acier					
Position transversale : --					
Élément : Poutre longitudinale					
Localisation : L5-L6					
Cote CEC		Cote CEM (%)			
1		A	B	C	D
		91	2	2	5
Remarque / Observation Découpe non soudée sur PL-1AV risquant d'amorcer une fissure. Pertes de matériaux moyennes à très importantes. Élément renforcé.					
Numéro d'activité:		3221			
Numéro de recommandation:		10171			
Identification					
Position longitudinale : Travée 09-10					
Groupe : Structure d'acier					
Position transversale : --					
Élément : Poutre longitudinale					
Localisation : L5-L6					
Cote CEC		Cote CEM (%)			
1		A	B	C	D
		91	2	2	5
Remarque / Observation Découpe non soudée sur PL-1AV risquant d'amorcer une fissure. Pertes de matériaux moyennes à très importantes. Élément renforcé.

Numéro d'activité:		3221			
Numéro de recommandation:		10171

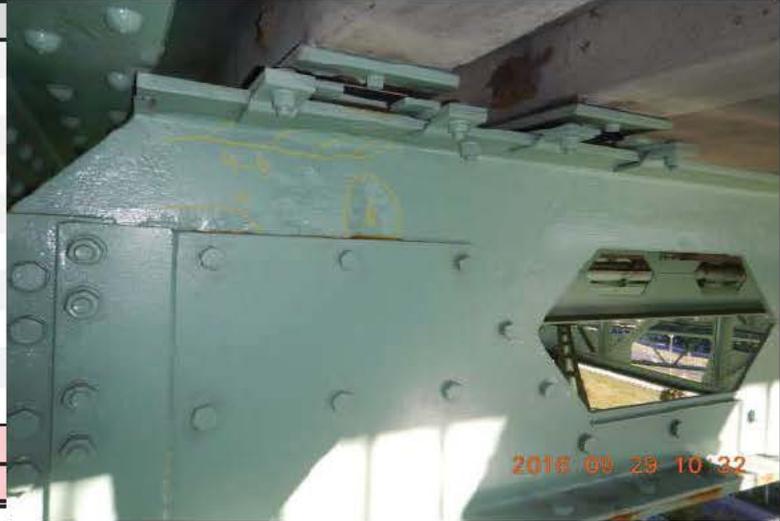
Numéro de photo: JC_3_160929_MB_0304

Axe: Jacques-Cartier		Section : Section 3		Structure : Pont Jacques-Cartier	
Identification					
Position longitudinale : Travée 09-10					
Groupe : Structure d'acier					
Position transversale : --					
Élément : Poutre longitudinale					
Localisation : L5-L6					
Cote CEC		Cote CEM (%)			
1		A	B	C	D
		91	2	2	5
Remarque / Observation					
Découpe non soudée sur PL-1AV risquant d'amorcer une fissure. Pertes de matériaux moyennes à très importantes. Élément renforcé.					
		Numéro d'activité:		3221	
		Numéro de recommandation:		10171	
Identification					
Position longitudinale : Travée 09-10					
Groupe : Structure d'acier					
Position transversale : --					
Élément : Poutre longitudinale					
Localisation : L6-L7					
Cote CEC		Cote CEM (%)			
4		A	B	C	D
		93	2	2	3
Remarque / Observation					
Pertes de matériaux moyennes à très importantes. Aucune activité requise.					
		Numéro d'activité:			
		Numéro de recommandation:

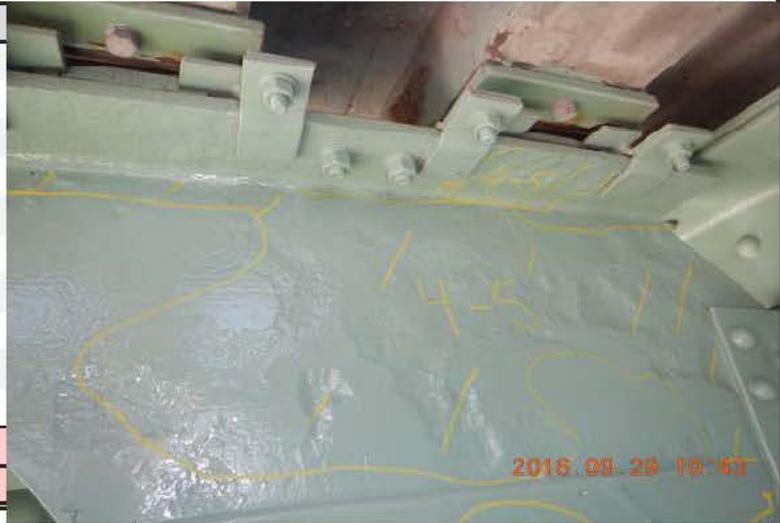
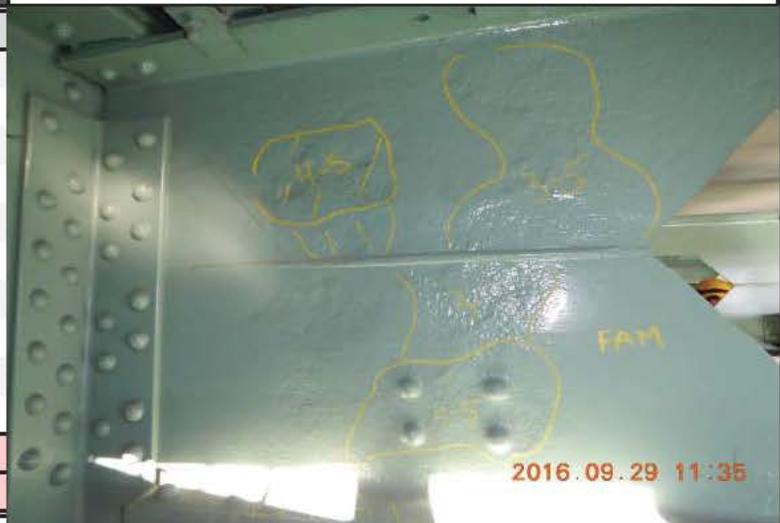
Axe: Jacques-Cartier		Section : Section 3		Structure : Pont Jacques-Cartier	
Identification					
Position longitudinale : Travée 09-10					
Groupe : Structure d'acier					
Position transversale : --					
Élément : Poutre longitudinale					
Localisation : L6-L7					
Cote CEC		Cote CEM (%)			
4		A	B	C	D
		93	2	2	3
Remarque / Observation Pertes de matériaux moyennes à très importantes. Aucune activité requise.					
Numéro d'activité:				Numéro de photo: JC_3_160929_MB_0308	
Numéro de recommandation:					
Identification					
Position longitudinale : Travée 09-10					
Groupe : Structure d'acier					
Position transversale : --					
Élément : Poutre longitudinale					
Localisation : L7-L8					
Cote CEC		Cote CEM (%)			
3		A	B	C	D
		93	2	2	3
Remarque / Observation Pertes de matériaux moyennes à très importantes.					
Numéro d'activité: 3221				Numéro de photo: JC_3_160929_MB_0325	
Numéro de recommandation: 15973

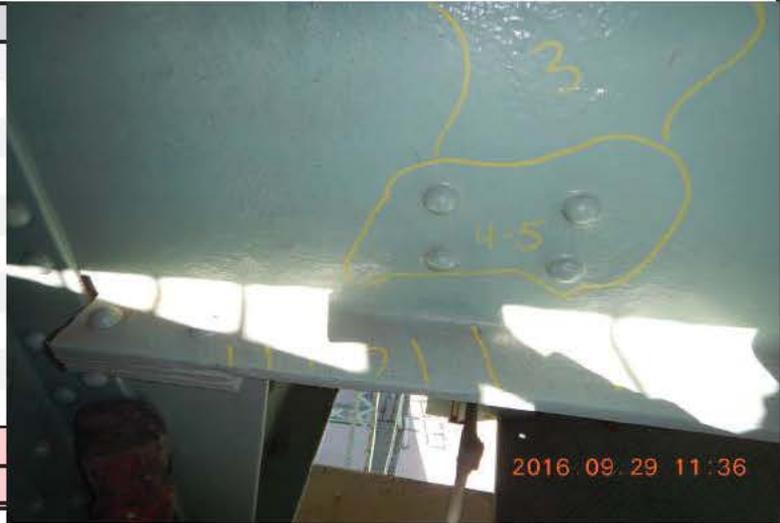
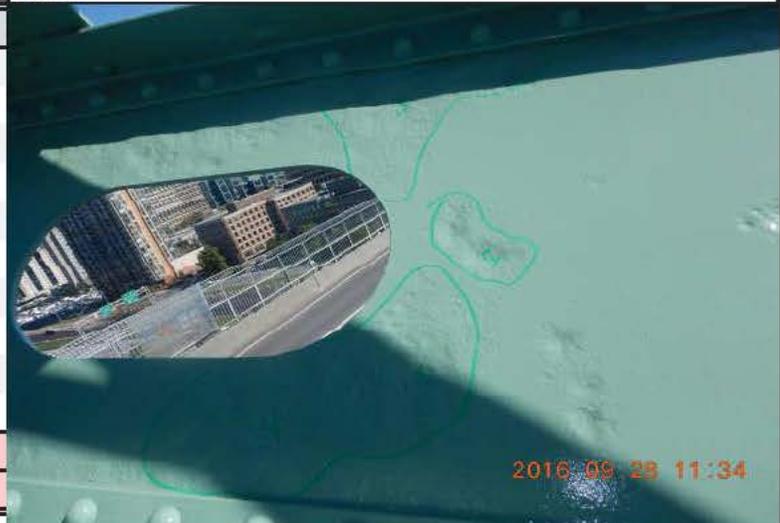
Numéro de photo:		JC_3_160928_EM_0345			
Numéro d'activité:					
Numéro de recommandation:

Axe: Jacques-Cartier		Section : Section 3		Structure : Pont Jacques-Cartier	
Identification					
Position longitudinale : Travée 09-10					
Groupe : Structure d'acier					
Position transversale : --					
Élément : Poutre longitudinale					
Localisation : L7-L8					
Cote CEC		Cote CEM (%)			
3		A	B	C	D
		93	2	2	3
Remarque / Observation Pertes de matériaux moyennes à très importantes.					
Numéro de photo:		JC_3_160929_MB_0326			
Numéro d'activité:		3221			
Numéro de recommandation:		15973			
Identification					
Position longitudinale : Travée 09-10					
Groupe : Structure d'acier					
Position transversale : Général					
Élément : Contreventement transversal supérieur					
Localisation : L0-U1					
Cote CEC		Cote CEM (%)			
3		A	B	C	D
		70	20	5	5
Remarque / Observation Pertes de matériaux moyennes à très importantes. Déformation par impact. Déformation par corrosion. Défaut de matériaux réduisant la capacité d'environ 20%. Aucune activité visible.
