Rapport d'inspection annuelle

Inspection détaillée du pont Jacques-Cartier, section 3
Version finale

No de projet Tetra Tech – Structura : 28874TT

20 avril 2017

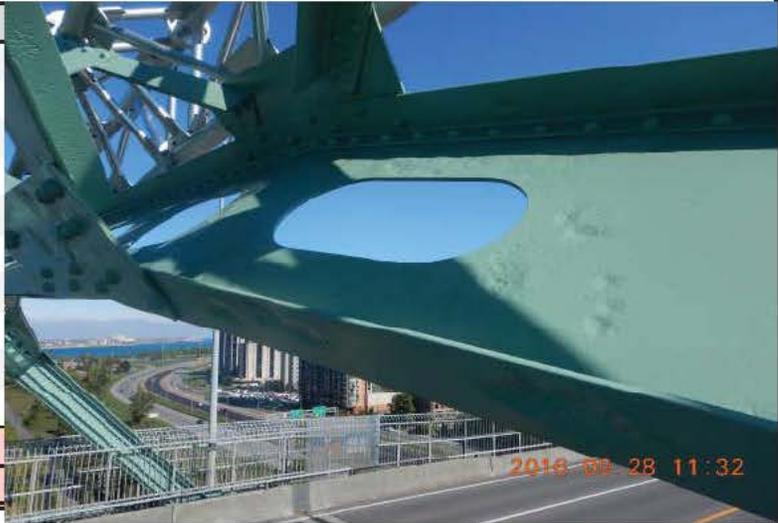
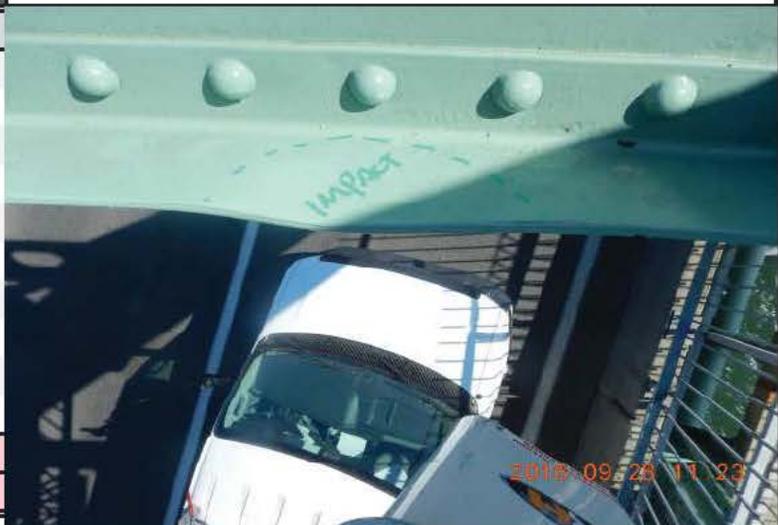
Numéro d'activité:		Numéro de photo: JC_3_160928_EM_0340			
Numéro de recommandation:

Axe: Jacques-Cartier		Section : Section 3		Structure : Pont Jacques-Cartier	
Identification					
Position longitudinale : Travée 09-10					
Groupe : Structure d'acier					
Position transversale : Général					
Élément : Contreventement transversal supérieur					
Localisation : L0-U1					
Cote CEC		Cote CEM (%)			
3		A	B	C	D
		70	20	5	5
Remarque / Observation Pertes de matériaux moyennes à très importantes. Déformation par impact. Déformation par corrosion. Défaut de matériaux réduisant la capacité d'environ 20%. Aucune activité requise.					
Numéro d'activité:		Numéro de photo: JC_3_160928_EM_0343			
Numéro de recommandation:					
Identification					
Position longitudinale : Travée 09-10					
Groupe : Structure d'acier					
Position transversale : Général					
Élément : Contreventement transversal supérieur					
Localisation : L0-U1					
Cote CEC		Cote CEM (%)			
3		A	B	C	D
		70	20	5	5
Remarque / Observation Pertes de matériaux moyennes à très importantes. Déformation par impact. Déformation par corrosion. Défaut de matériaux réduisant la capacité d'environ 20%. Aucune activité requise.

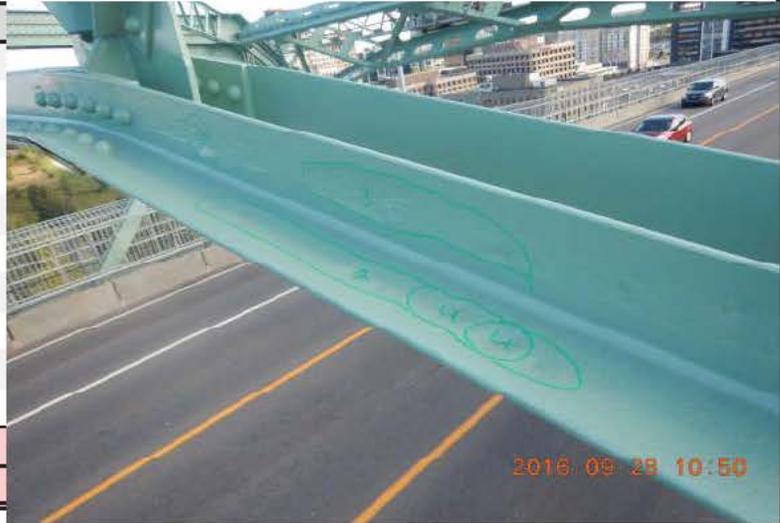
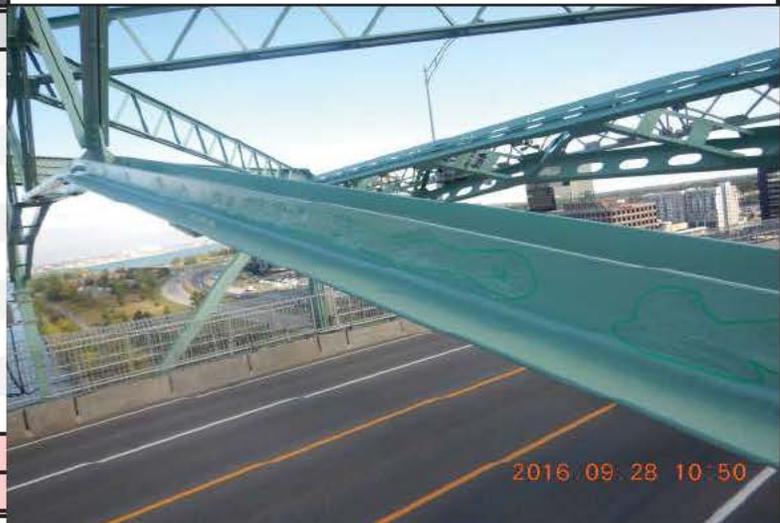
Numéro d'activité:				Numéro de photo: JC_3_160928_EM_0319	
Numéro de recommandation:

Axe: Jacques-Cartier		Section : Section 3		Structure : Pont Jacques-Cartier	
Identification					
Position longitudinale : Travée 09-10					
Groupe : Structure d'acier					
Position transversale : Général					
Élément : Contreventement transversal supérieur					
Localisation : U2					
Cote CEC		Cote CEM (%)			
3		A	B	C	D
		90	4	4	2
Remarque / Observation Pertes de matériaux moyennes à très importantes réduisant la capacité d'environ 15%. Aucune activité requise.					
Numéro d'activité:				Numéro de photo: JC_3_160928_EM_0320	
Numéro de recommandation:					
Identification					
Position longitudinale : Travée 09-10					
Groupe : Structure d'acier					
Position transversale : Général					
Élément : Contreventement transversal supérieur					
Localisation : U2					
Cote CEC		Cote CEM (%)			
3		A	B	C	D
		90	4	4	2
Remarque / Observation Pertes de matériaux moyennes à très importantes réduisant la capacité d'environ 15%. Aucune activité requise.

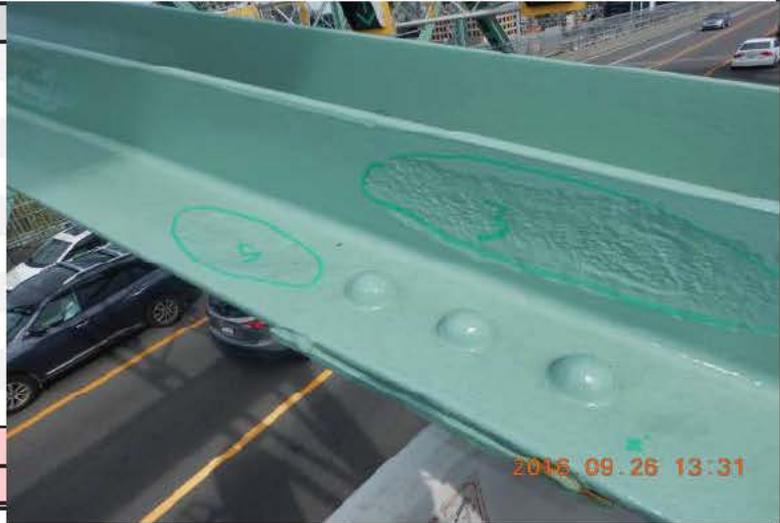
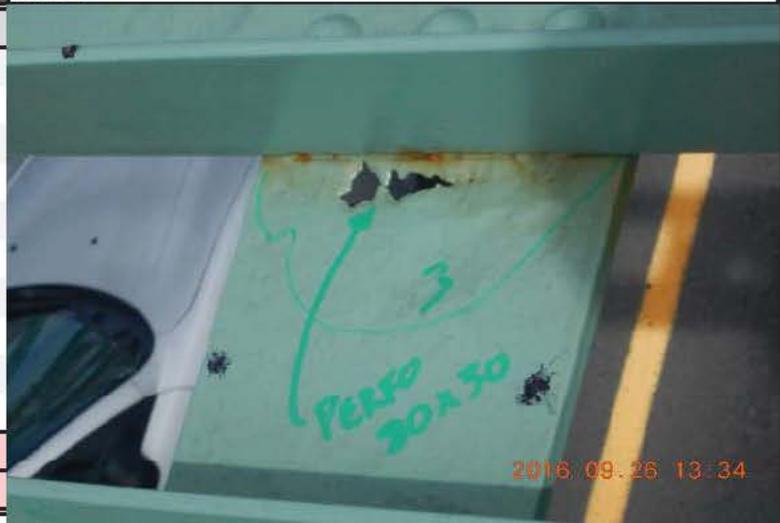
Axe: Jacques-Cartier		Section : Section 3		Structure : Pont Jacques-Cartier	
Identification					
Position longitudinale : Travée 09-10					
Groupe : Structure d'acier					
Position transversale : Général					
Élément : Contreventement transversal supérieur					
Localisation : U4					
Cote CEC		Cote CEM (%)			
3		A	B	C	D
		93	2	3	2
Remarque / Observation Pertes de matériaux moyennes à très importantes réduisant la capacité d'environ 15%. Perforation 80 x 30.					
Numéro d'activité:				3221	
Numéro de recommandation:				15971	
Identification					
Position longitudinale : Travée 09-10					
Groupe : Structure d'acier					
Position transversale : Général					
Élément : Contreventement transversal supérieur					
Localisation : U4					
Cote CEC		Cote CEM (%)			
3		A	B	C	D
		93	2	3	2
Remarque / Observation Pertes de matériaux moyennes à très importantes réduisant la capacité d'environ 15%. Perforation 80 x 30.					
Numéro d'activité:				3221

Numéro de recommandation:				15971

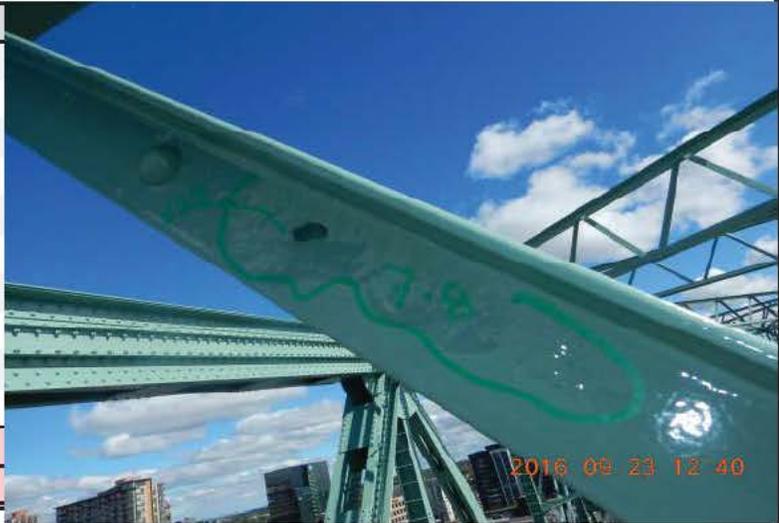
Numéro de photo: JC_3_160923_EM_0092

Axe: Jacques-Cartier		Section : Section 3		Structure : Pont Jacques-Cartier	
Identification					
Position longitudinale : Travée 09-10					
Groupe : Structure d'acier					
Position transversale : Général					
Élément : Contreventement transversal supérieur					
Localisation : U6					
Cote CEC		Cote CEM (%)			
3		A	B	C	D
		92	3	3	2
Remarque / Observation Pertes de matériaux moyennes à très importantes. Perforations $\Phi 10$ et $\Phi 25$ mm. Déformation par impact. Déformation par corrosion. Réduction de la capacité d'environ 15%.					
Numéro d'activité:		3221			
Numéro de recommandation:		15971			
Identification					
Position longitudinale : Travée 09-10					
Groupe : Structure d'acier					
Position transversale : Général					
Élément : Contreventement transversal supérieur					
Localisation : U6					
Cote CEC		Cote CEM (%)			
3		A	B	C	D
		92	3	3	2
Remarque / Observation Pertes de matériaux moyennes à très importantes. Perforations $\Phi 10$ et $\Phi 25$ mm. Déformation par impact. Déformation par corrosion. Réduction de la capacité d'environ 15%.

Numéro d'activité:		3221			
Numéro de recommandation:		15971

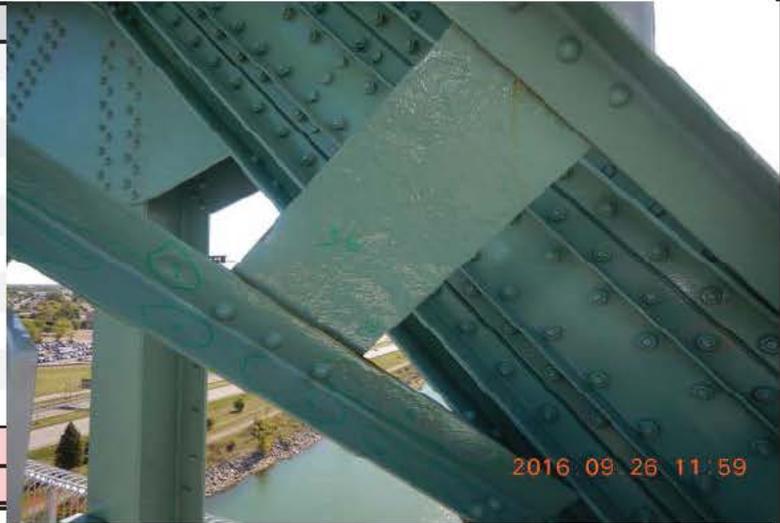
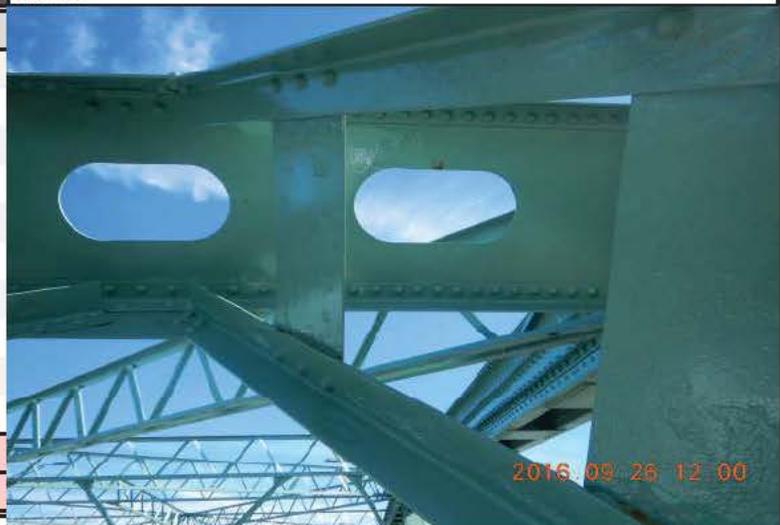
Numéro de photo: JC_3_160926_EM_0124	
		Numéro d'activité: 3221			
		Numéro de recommandation: 15973

Axe: Jacques-Cartier		Section : Section 3		Structure : Pont Jacques-Cartier	
Identification					
Position longitudinale : Travée 09-10					
Groupe : Structure d'acier					
Position transversale : Général					
Élément : Contreventement transversal supérieur					
Localisation : U7-L8					
Cote CEC		Cote CEM (%)			
2		A	B	C	D
		65	15	10	10
Remarque / Observation Pertes de matériaux moyennes à très importantes. Perforation Ø5 mm. Réduction de la capacité d'environ 40%.					
				Numéro de photo: JC_3_160926_EM_0119	
		Numéro d'activité: 3221			
		Numéro de recommandation: 15973			
Identification					
Position longitudinale : Travée 09-10					
Groupe : Structure d'acier					
Position transversale : Général					
Élément : Contreventement transversal supérieur					
Localisation : U7-L8					
Cote CEC		Cote CEM (%)			
2		A	B	C	D
		65	15	10	10
Remarque / Observation Pertes de matériaux moyennes à très importantes. Perforation Ø5 mm. Réduction de la capacité d'environ 40%.

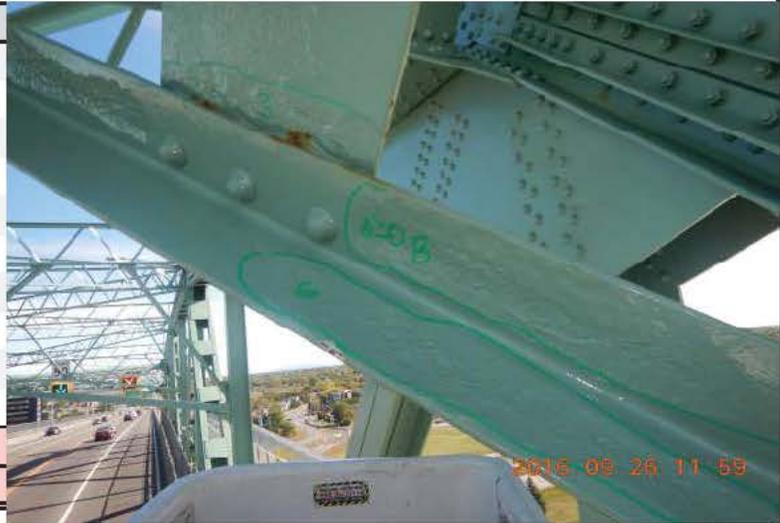
Numéro de photo: **JC_3_160926_EM_0122**

Axe: Jacques-Cartier		Section : Section 3		Structure : Pont Jacques-Cartier	
Identification					
Position longitudinale : Travée 09-10					
Groupe : Structure d'acier					
Position transversale : Général					
Élément : Contreventement transversal supérieur					
Localisation : U7-L8					
Cote CEC		Cote CEM (%)			
2		A	B	C	D
		65	15	10	10
Remarque / Observation Pertes de matériaux moyennes à très importantes. Perforation $\Phi 5$ mm. Réduction de la capacité d'environ 40%.					
Numéro d'activité:				3221	
Numéro de recommandation:				15973	
Identification					
Position longitudinale : Travée 09-10					
Groupe : Structure d'acier					
Position transversale : Général					
Élément : Contreventement transversal supérieur					
Localisation : U7-L8					
Cote CEC		Cote CEM (%)			
2		A	B	C	D
		65	15	10	10
Remarque / Observation Pertes de matériaux moyennes à très importantes. Perforation $\Phi 5$ mm. Réduction de la capacité d'environ 40%.

Numéro d'activité:				3221	
Numéro de recommandation:				15973

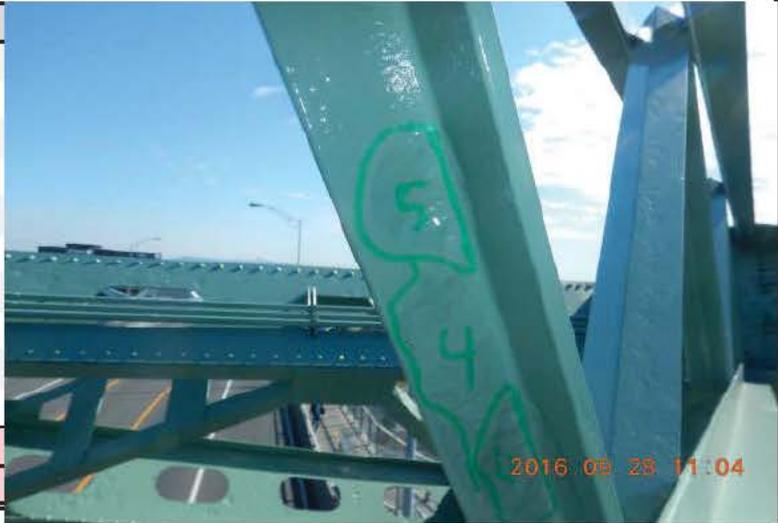
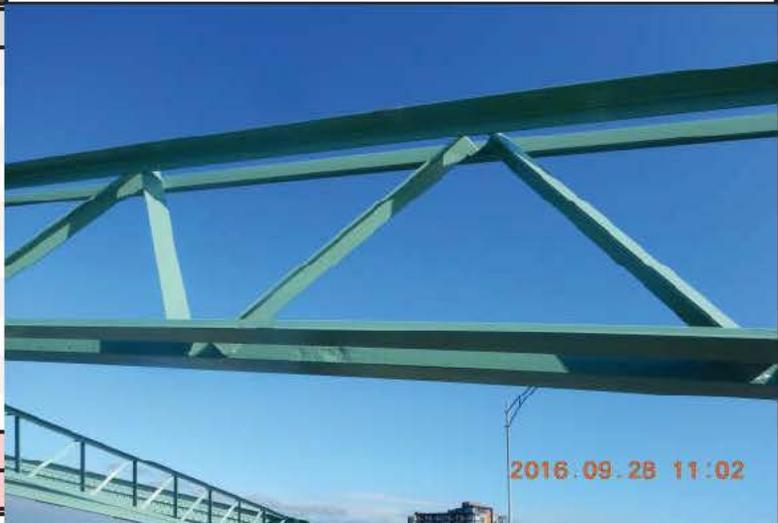
Axe: Jacques-Cartier		Section : Section 3		Structure : Pont Jacques-Cartier	
Identification					
Position longitudinale : Travée 09-10					
Groupe : Structure d'acier					
Position transversale : Général					
Élément : Contreventement horizontal supérieur					
Localisation : U1-U2					
Cote CEC		Cote CEM (%)			
4		A	B	C	D
		96	1	2	1
Remarque / Observation Pertes de matériaux moyennes à très importantes. Aucune activité requise.					
Numéro d'activité:				Numéro de photo: JC_3_160928_EM_0329	
Numéro de recommandation:					
Identification					
Position longitudinale : Travée 09-10					
Groupe : Structure d'acier					
Position transversale : Général					
Élément : Contreventement horizontal supérieur					
Localisation : U1-U2					
Cote CEC		Cote CEM (%)			
4		A	B	C	D
		96	1	2	1
Remarque / Observation Pertes de matériaux moyennes à très importantes. Aucune activité requise.					
Numéro d'activité:				Numéro de photo: JC_3_160928_EM_0327

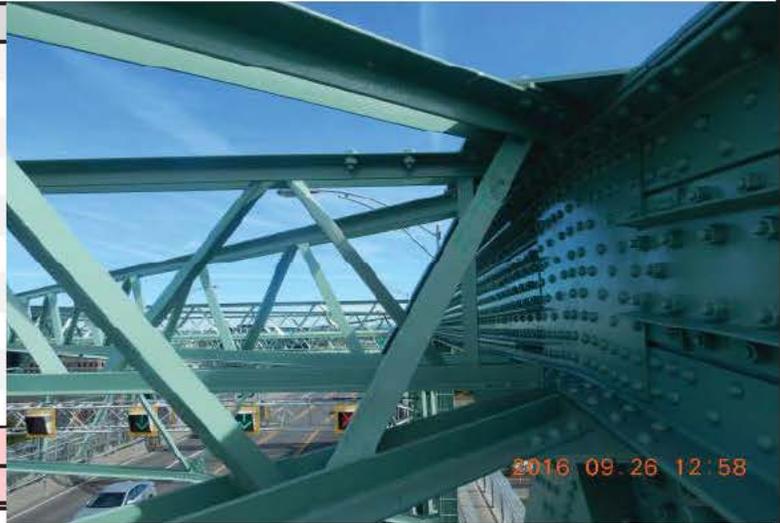
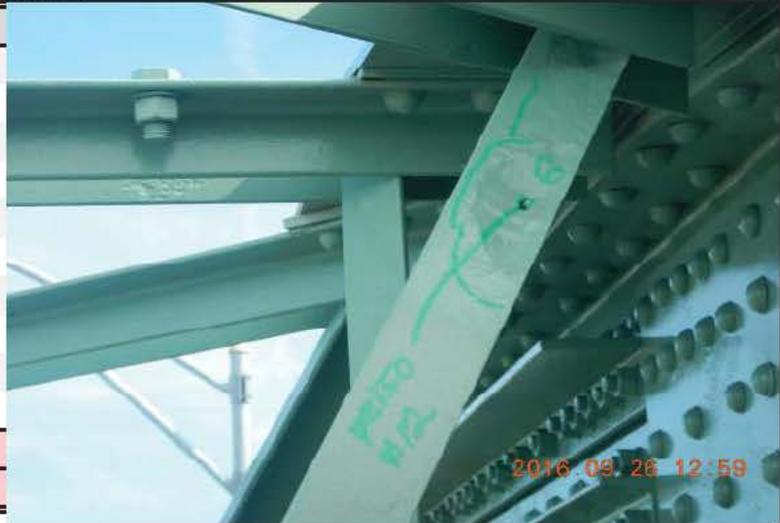
Axe: Jacques-Cartier		Section : Section 3		Structure : Pont Jacques-Cartier	
Identification					
Position longitudinale : Travée 09-10					
Groupe : Structure d'acier					
Position transversale : Général					
Élément : Contreventement horizontal supérieur					
Localisation : U5-U6					
Cote CEC		Cote CEM (%)			
3		A	B	C	D
		95	2	2	1
Remarque / Observation Pertes de matériaux moyennes à très importantes. Perforation $\Phi 12$ mm. Réduction de la capacité d'environ 15%.					
Numéro d'activité:				3221	
Numéro de recommandation:				15971	
Identification					
Position longitudinale : Travée 09-10					
Groupe : Structure d'acier					
Position transversale : Général					
Élément : Contreventement horizontal supérieur					
Localisation : U5-U6					
Cote CEC		Cote CEM (%)			
3		A	B	C	D
		95	2	2	1
Remarque / Observation Pertes de matériaux moyennes à très importantes. Perforation $\Phi 12$ mm. Réduction de la capacité d'environ 15%.

Numéro d'activité:				3221	
Numéro de recommandation:				15971

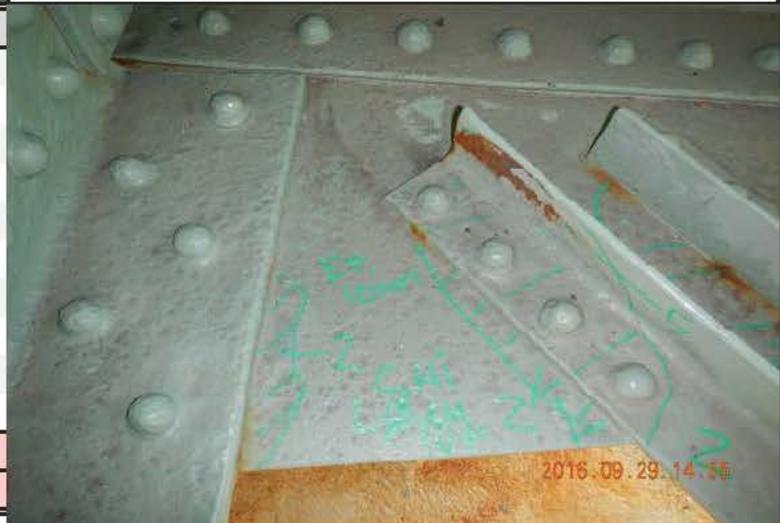
Numéro d'activité:				Numéro de photo: JC_3_160929_JM_1624	
Numéro de recommandation:

Axe: Jacques-Cartier		Section : Section 3		Structure : Pont Jacques-Cartier	
Identification					
Position longitudinale : Travée 09-10					
Groupe : Structure d'acier					
Position transversale : Général					
Élément : Contreventement horizontal supérieur					
Localisation : U6-U7					
Cote CEC		Cote CEM (%)			
4		A	B	C	
		98	1	0	1
Remarque / Observation Pertes de matériaux moyennes à très importantes. Déformation par impact. Aucune activité requise.					
Numéro d'activité:				Numéro de photo: JC_3_161124_JM_2861	
Numéro de recommandation:					
Identification					
Position longitudinale : Travée 09-10					
Groupe : Structure d'acier					
Position transversale : Général					
Élément : Contreventement horizontal inférieur					
Localisation : L0-L1					
Cote CEC		Cote CEM (%)			
4		A	B	C	D
		81	10	5	4
Remarque / Observation Pertes de matériaux moyennes à très importantes. Déformation par corrosion. Aucune activité requise.

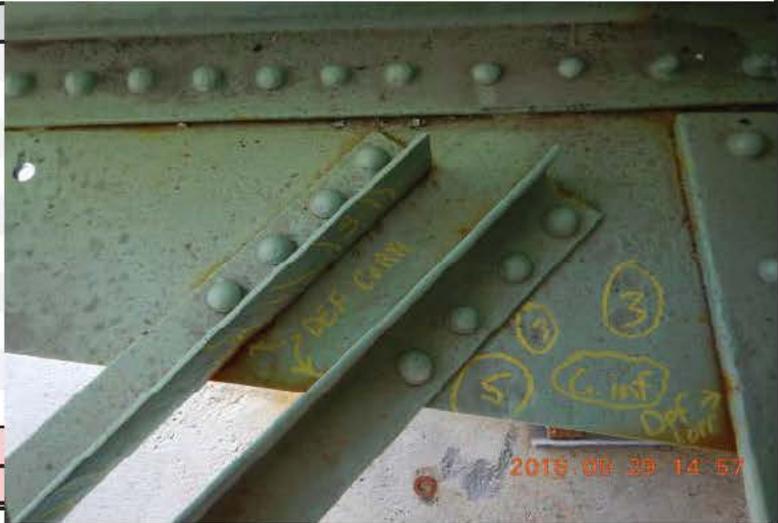
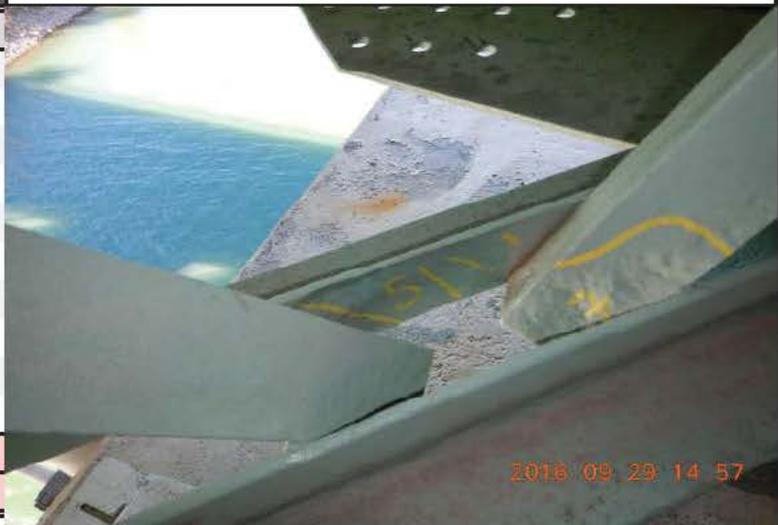
Numéro d'activité:				Numéro de photo: JC_3_160929_MB_0368	
Numéro de recommandation:

Axe: Jacques-Cartier		Section : Section 3		Structure : Pont Jacques-Cartier	
Identification					
Position longitudinale : Travée 09-10					
Groupe : Structure d'acier					
Position transversale : Général					
Élément : Contreventement horizontal inférieur					
Localisation : LO-L1					
Cote CEC		Cote CEM (%)			
4		A	B	C	D
		81	10	5	4
Remarque / Observation Pertes de matériaux moyennes à très importantes. Déformation par corrosion. Aucune activité requise.					
Numéro d'activité:				Numéro de photo: JC_3_160929_MB_0366	
Numéro de recommandation:					
Identification					
Position longitudinale : Travée 09-10					
Groupe : Structure d'acier					
Position transversale : Général					
Élément : Contreventement horizontal inférieur					
Localisation : LO-L1					
Cote CEC		Cote CEM (%)			
4		A	B	C	D
		81	10	5	4
Remarque / Observation Pertes de matériaux moyennes à très importantes. Déformation par corrosion. Aucune activité requise.

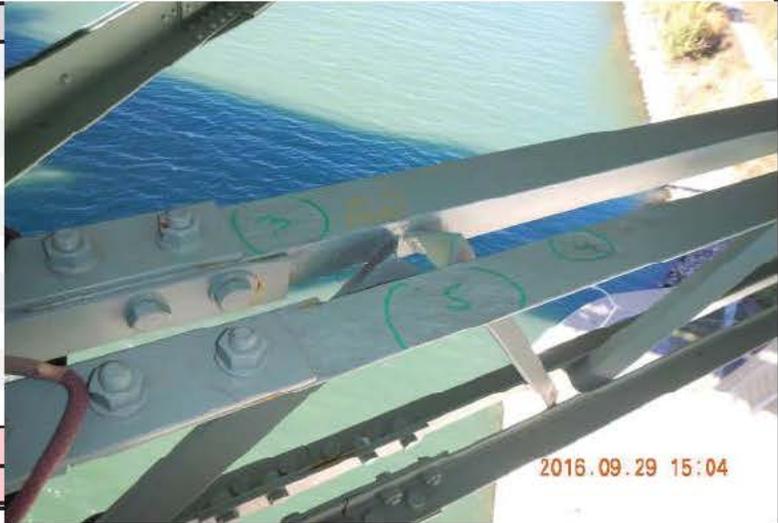
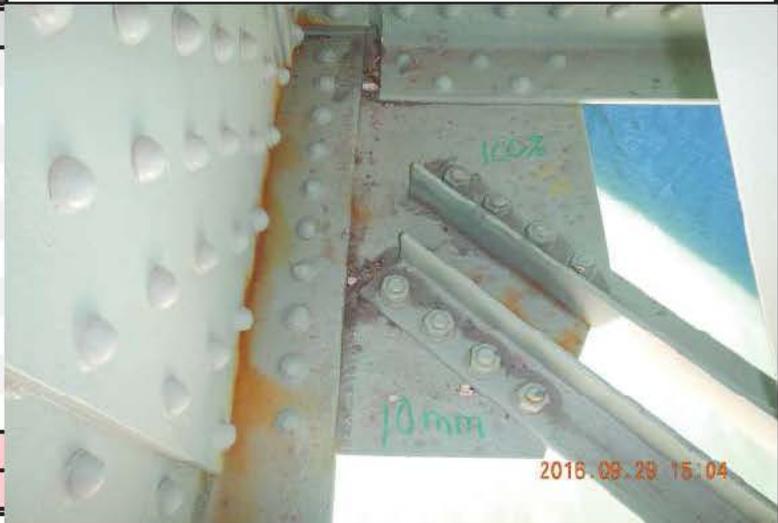
Axe: Jacques-Cartier		Section : Section 3		Structure : Pont Jacques-Cartier	
Identification					
Position longitudinale : Travée 09-10					
Groupe : Structure d'acier					
Position transversale : Général					
Élément : Contreventement horizontal inférieur					
Localisation : L1-L2					
Cote CEC		Cote CEM (%)			
4		A	B	C	D
		80	8	6	6
Remarque / Observation Pertes de matériaux moyennes à très importantes. Aucune activité requise.					
Numéro d'activité:				Numéro de photo: JC_3_160929_JM_1634	
Numéro de recommandation:					
Identification					
Position longitudinale : Travée 09-10					
Groupe : Structure d'acier					
Position transversale : Général					
Élément : Contreventement horizontal inférieur					
Localisation : L1-L2					
Cote CEC		Cote CEM (%)			
4		A	B	C	D
		80	8	6	6
Remarque / Observation Pertes de matériaux moyennes à très importantes. Aucune activité requise.					
Numéro d'activité:				Numéro de photo: JC_3_160929_JM_1636

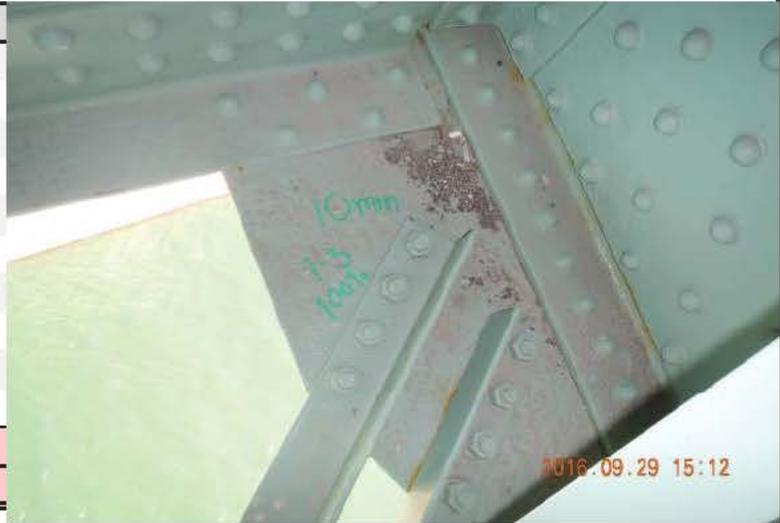
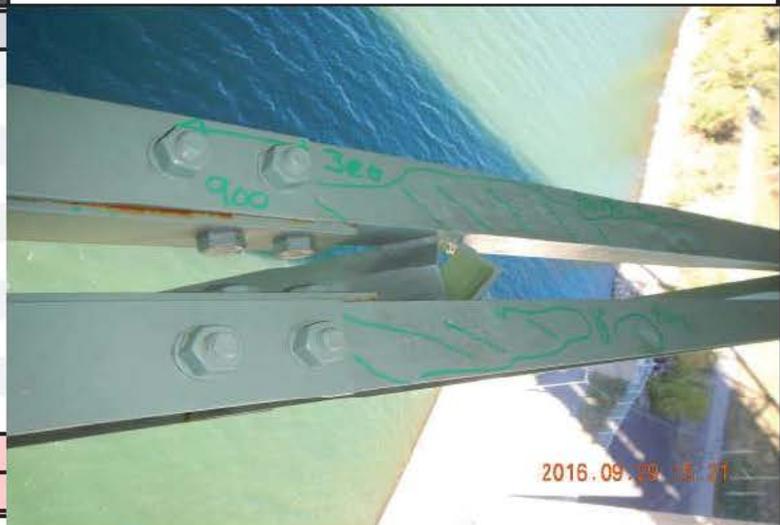
Axe: Jacques-Cartier		Section : Section 3		Structure : Pont Jacques-Cartier	
Identification					
Position longitudinale : Travée 09-10					
Groupe : Structure d'acier					
Position transversale : Général					
Élément : Contreventement horizontal inférieur					
Localisation : L2-L3					
Cote CEC		Cote CEM (%)			
4		A	B	C	D
		92	5	2	1
Remarque / Observation Pertes de matériaux moyennes à très importantes. Aucune activité requise.					
Numéro d'activité:				Numéro de photo: JC_3_160929_JM_1640	
Numéro de recommandation:					
Identification					
Position longitudinale : Travée 09-10					
Groupe : Structure d'acier					
Position transversale : Général					
Élément : Contreventement horizontal inférieur					
Localisation : L3-L4					
Cote CEC		Cote CEM (%)			
3		A	B	C	D
		71	11	10	8
Remarque / Observation Pertes de matériaux moyennes à très importantes. Perforation 10 mm (x2).					
Numéro d'activité: 3221				Numéro de photo: JC_3_160929_JM_1645

Numéro de recommandation: 15971

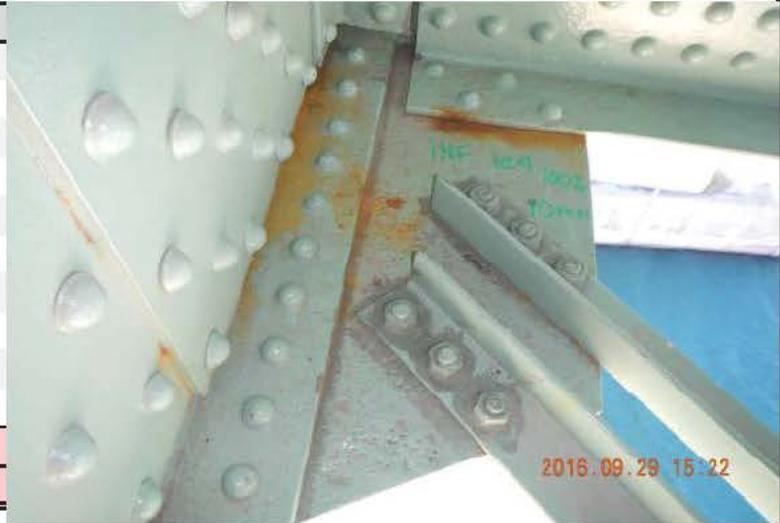
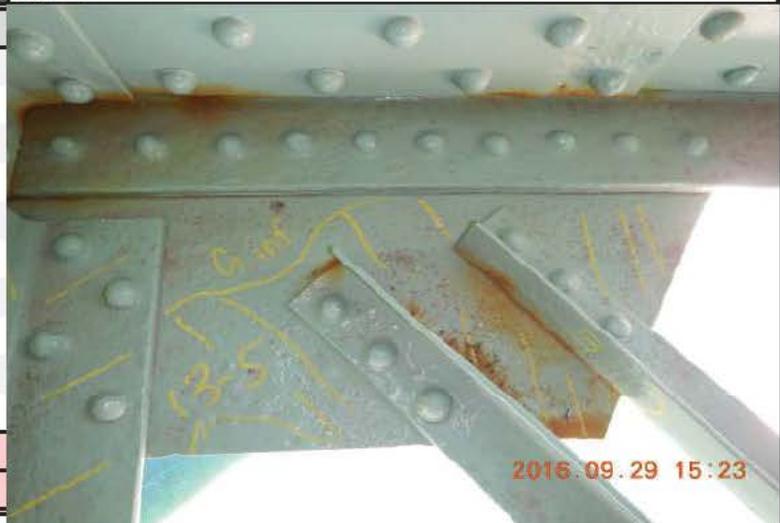
Axe: Jacques-Cartier		Section : Section 3		Structure : Pont Jacques-Cartier	
Identification					
Position longitudinale : Travée 09-10					
Groupe : Structure d'acier					
Position transversale : Général					
Élément : Contreventement horizontal inférieur					
Localisation : L3-L4					
Cote CEC		Cote CEM (%)			
3		A	B	C	D
		71	11	10	8
Remarque / Observation Pertes de matériaux moyennes à très importantes. Perforation 10 mm (x2).					
				Numéro de photo: JC_3_160929_JM_1650	
		Numéro d'activité: 3221			
		Numéro de recommandation: 15971			
Identification					
Position longitudinale : Travée 09-10					
Groupe : Structure d'acier					
Position transversale : Général					
Élément : Contreventement horizontal inférieur					
Localisation : L3-L4					
Cote CEC		Cote CEM (%)			
3		A	B	C	D
		71	11	10	8
Remarque / Observation Pertes de matériaux moyennes à très importantes. Perforation 10 mm (x2).					
				Numéro de photo: JC_3_160929_MB_0376

Numéro d'activité: 3221			
		Numéro de recommandation: 15971

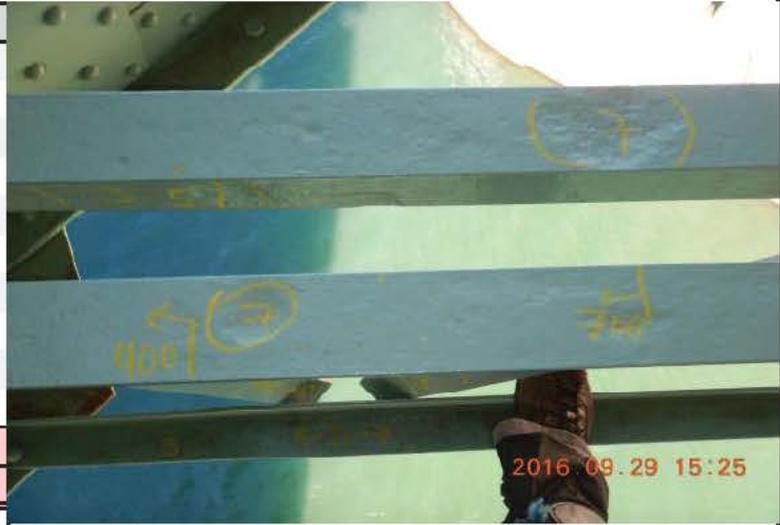
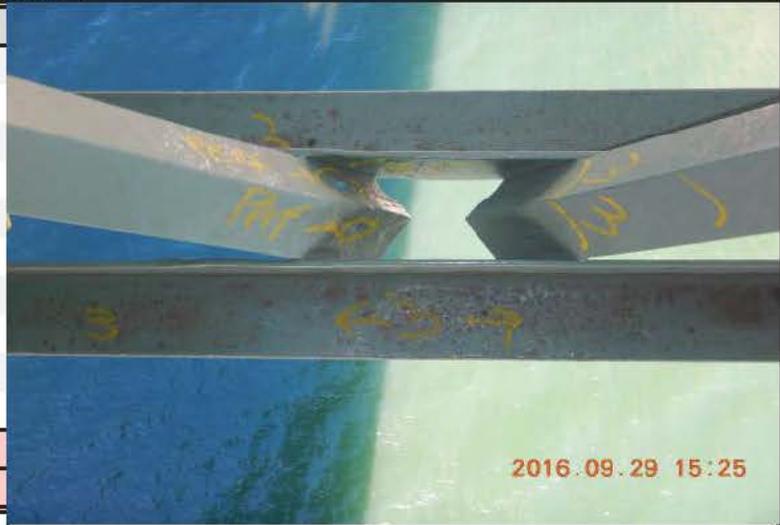
Axe: Jacques-Cartier		Section : Section 3		Structure : Pont Jacques-Cartier	
Identification					
Position longitudinale : Travée 09-10					
Groupe : Structure d'acier					
Position transversale : Général					
Élément : Contreventement horizontal inférieur					
Localisation : L3-L4					
Cote CEC		Cote CEM (%)			
3		A	B	C	D
		71	11	10	8
Remarque / Observation Pertes de matériaux moyennes à très importantes. Perforation 10 mm (x2).					
				Numéro de photo: JC_3_160929_MB_0381	
		Numéro d'activité: 3221			
		Numéro de recommandation: 15971			
Identification					
Position longitudinale : Travée 09-10					
Groupe : Structure d'acier					
Position transversale : Général					
Élément : Contreventement horizontal inférieur					
Localisation : L3-L4					
Cote CEC		Cote CEM (%)			
3		A	B	C	D
		71	11	10	8
Remarque / Observation Pertes de matériaux moyennes à très importantes. Perforation 10 mm (x2).					
				Numéro de photo: JC_3_160929_MB_0380

Numéro d'activité: 3221			
		Numéro de recommandation: 15971

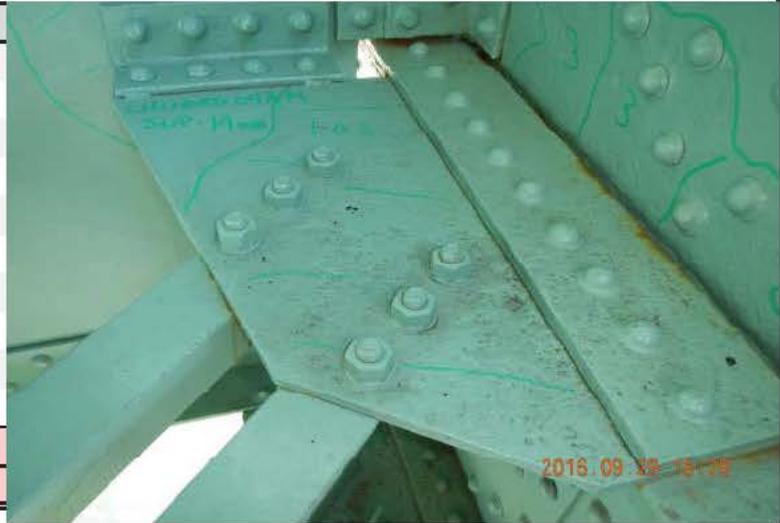
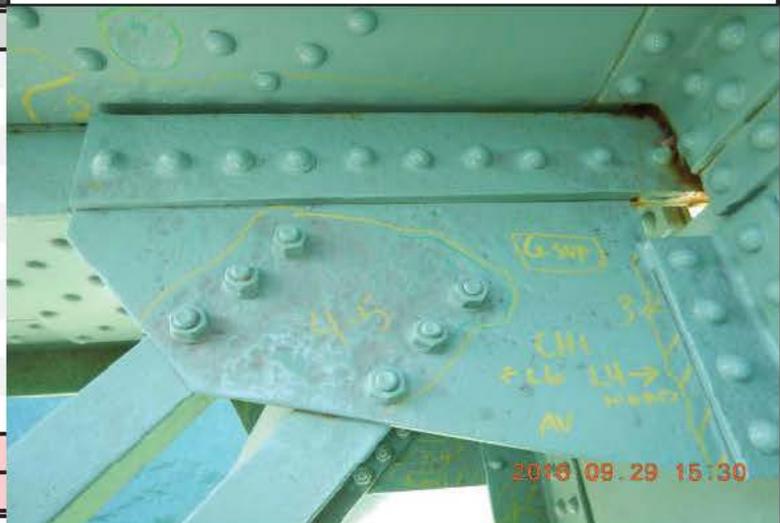
Axe: Jacques-Cartier		Section : Section 3		Structure : Pont Jacques-Cartier	
Identification					
Position longitudinale : Travée 09-10					
Groupe : Structure d'acier					
Position transversale : Général					
Élément : Contreventement horizontal inférieur					
Localisation : L4-L5					
Cote CEC		Cote CEM (%)			
4		A	B	C	D
		78	11	8	3
Remarque / Observation Pertes de matériaux moyennes à très importantes. Aucune activité requise.					
Numéro d'activité:				Numéro de photo: JC_3_160929_JM_1652	
Numéro de recommandation:					
Identification					
Position longitudinale : Travée 09-10					
Groupe : Structure d'acier					
Position transversale : Général					
Élément : Contreventement horizontal inférieur					
Localisation : L4-L5					
Cote CEC		Cote CEM (%)			
4		A	B	C	D
		78	11	8	3
Remarque / Observation Pertes de matériaux moyennes à très importantes. Aucune activité requise.					
Numéro d'activité:				Numéro de photo: JC_3_160929_MB_0383

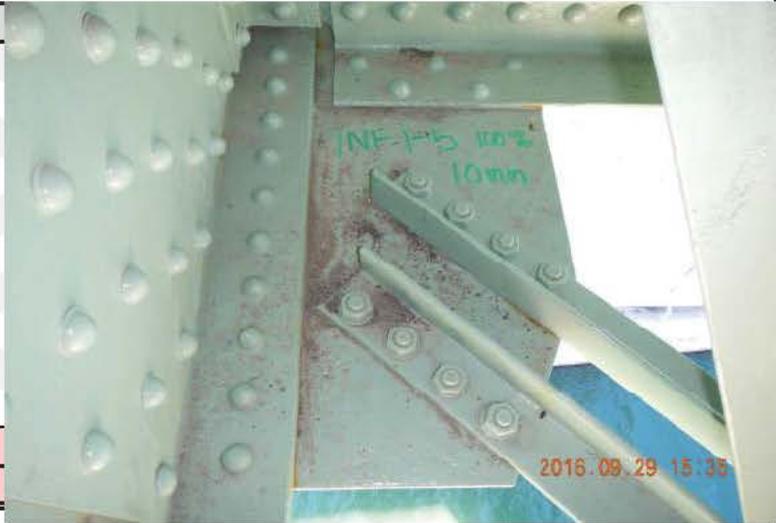
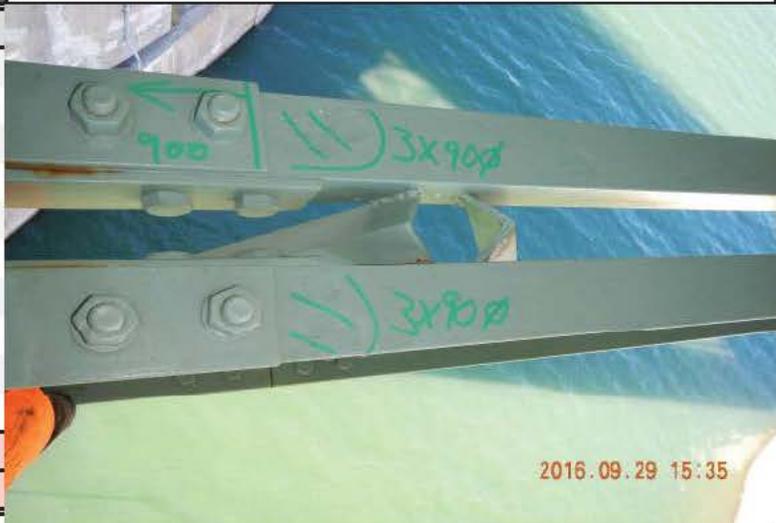
Axe: Jacques-Cartier		Section : Section 3		Structure : Pont Jacques-Cartier	
Identification					
Position longitudinale : Travée 09-10					
Groupe : Structure d'acier					
Position transversale : Général					
Élément : Contreventement horizontal inférieur					
Localisation : L5-L6					
Cote CEC		Cote CEM (%)			
4		A	B	C	D
		80	6	8	6
Remarque / Observation Pertes de matériaux moyennes à très importantes. Aucune activité requise.					
Numéro d'activité:				Numéro de photo: JC_3_160929_JM_1665	
Numéro de recommandation:					
Identification					
Position longitudinale : Travée 09-10					
Groupe : Structure d'acier					
Position transversale : Général					
Élément : Contreventement horizontal inférieur					
Localisation : L5-L6					
Cote CEC		Cote CEM (%)			
4		A	B	C	D
		80	6	8	6
Remarque / Observation Pertes de matériaux moyennes à très importantes. Aucune activité requise.					
Numéro d'activité:				Numéro de photo: JC_3_160929_JM_1661

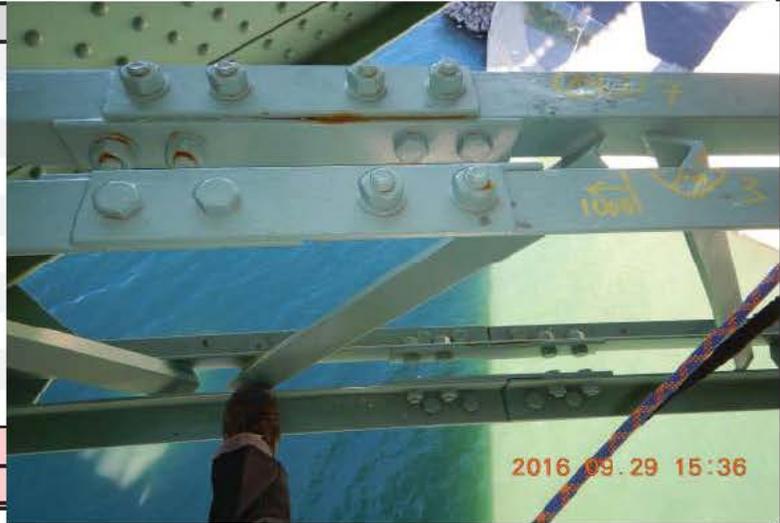
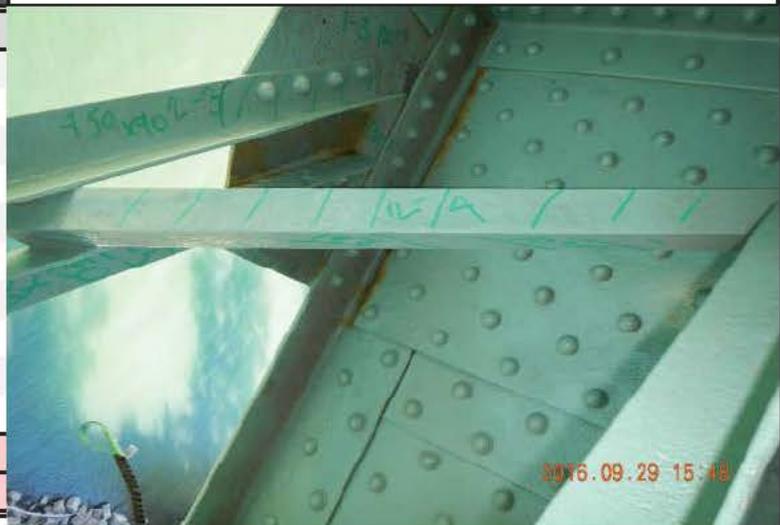
Axe: Jacques-Cartier		Section : Section 3		Structure : Pont Jacques-Cartier	
Identification					
Position longitudinale : Travée 09-10					
Groupe : Structure d'acier					
Position transversale : Général					
Élément : Contreventement horizontal inférieur					
Localisation : L5-L6					
Cote CEC		Cote CEM (%)			
4		A	B	C	D
		80	6	8	6
Remarque / Observation Pertes de matériaux moyennes à très importantes. Aucune activité requise.					
Numéro d'activité:				Numéro de photo: JC_3_160929_MB_0389	
Numéro de recommandation:					
Identification					
Position longitudinale : Travée 09-10					
Groupe : Structure d'acier					
Position transversale : Général					
Élément : Contreventement horizontal inférieur					
Localisation : L6-L7					
Cote CEC		Cote CEM (%)			
3		A	B	C	D
		77	6	13	4
Remarque / Observation Pertes de matériaux moyennes à très importantes. Perforation 5 mm.					
Numéro d'activité: 3221				Numéro de photo: JC_3_160929_JM_1679

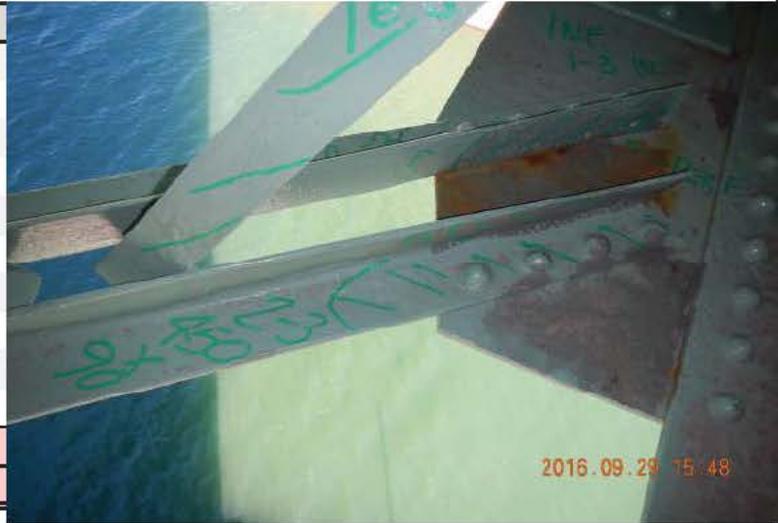
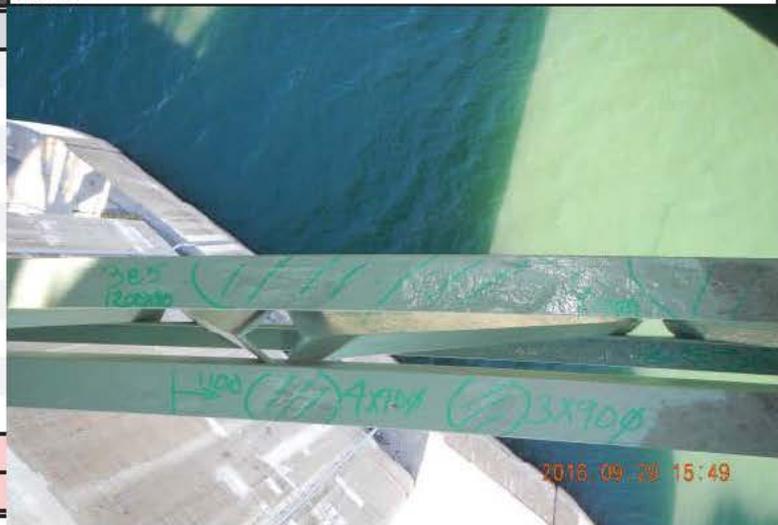
Axe: Jacques-Cartier		Section : Section 3		Structure : Pont Jacques-Cartier	
Identification					
Position longitudinale : Travée 09-10					
Groupe : Structure d'acier					
Position transversale : Général					
Élément : Contreventement horizontal inférieur					
Localisation : L6-L7					
Cote CEC		Cote CEM (%)			
3		A	B	C	D
		77	6	13	4
Remarque / Observation Pertes de matériaux moyennes à très importantes. Perforation 5 mm.					
				Numéro de photo: JC_3_160929_JM_1672	
		Numéro d'activité: 3221			
		Numéro de recommandation: 15973			
Identification					
Position longitudinale : Travée 09-10					
Groupe : Structure d'acier					
Position transversale : Général					
Élément : Contreventement horizontal inférieur					
Localisation : L6-L7					
Cote CEC		Cote CEM (%)			
3		A	B	C	D
		77	6	13	4
Remarque / Observation Pertes de matériaux moyennes à très importantes. Perforation 5 mm.					
				Numéro de photo: JC_3_160929_JM_1683

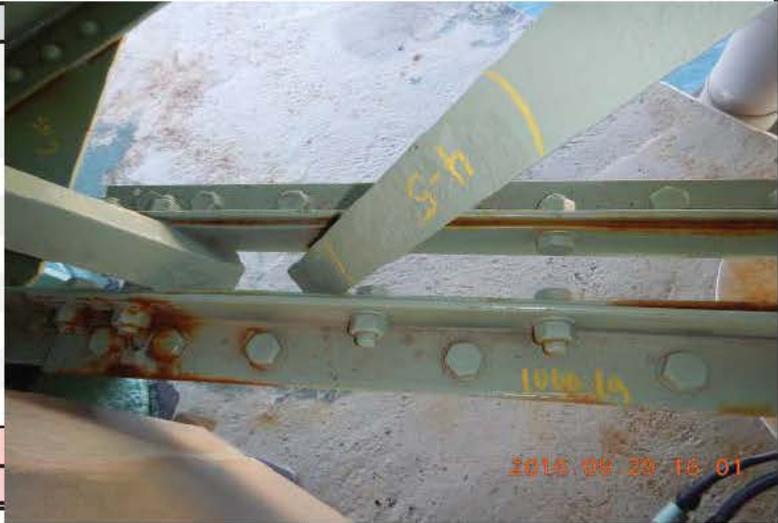
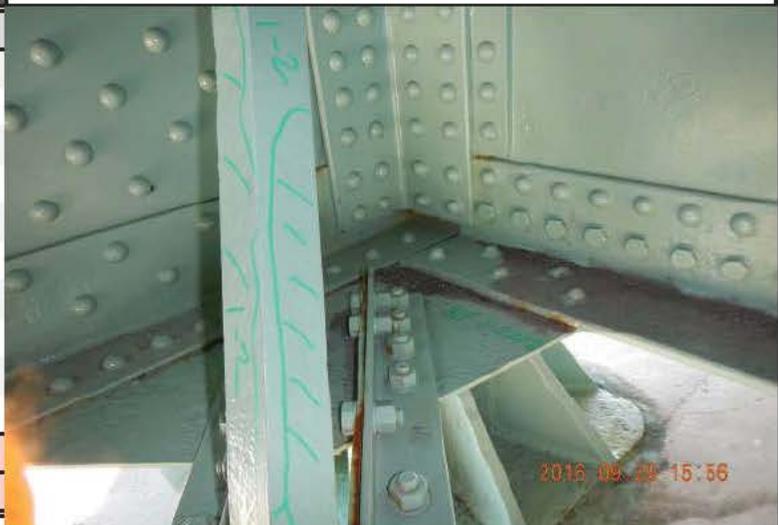
Axe: Jacques-Cartier		Section : Section 3		Structure : Pont Jacques-Cartier	
Identification					
Position longitudinale : Travée 09-10					
Groupe : Structure d'acier					
Position transversale : Général					
Élément : Contreventement horizontal inférieur					
Localisation : L7-L8					
Cote CEC		Cote CEM (%)			
4		A	B	C	D
		72	20	6	2
Remarque / Observation Pertes de matériaux moyennes à très importantes. Aucune activité requise.					
Numéro d'activité:				Numéro de photo: JC_3_160929_MB_0403	
Numéro de recommandation:					
Identification					
Position longitudinale : Travée 09-10					
Groupe : Structure d'acier					
Position transversale : Général					
Élément : Contreventement horizontal inférieur					
Localisation : L7-L8					
Cote CEC		Cote CEM (%)			
4		A	B	C	D
		72	20	6	2
Remarque / Observation Pertes de matériaux moyennes à très importantes. Aucune activité requise.					
Numéro d'activité:				Numéro de photo: JC_3_160929_JM_1692

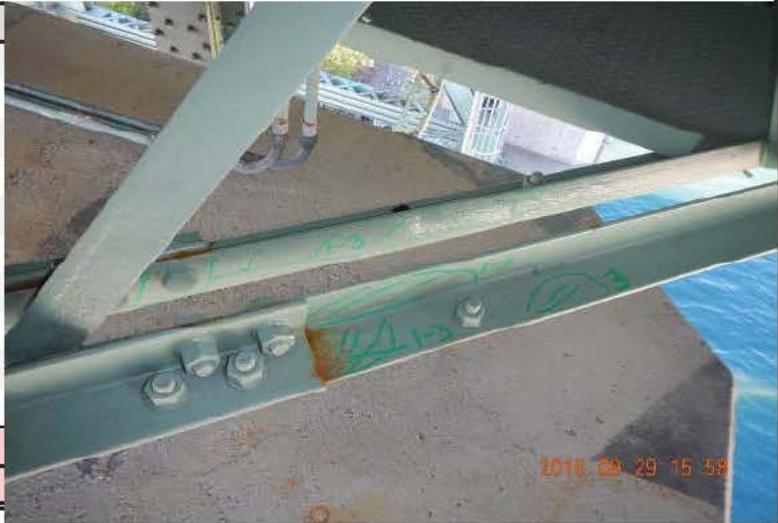
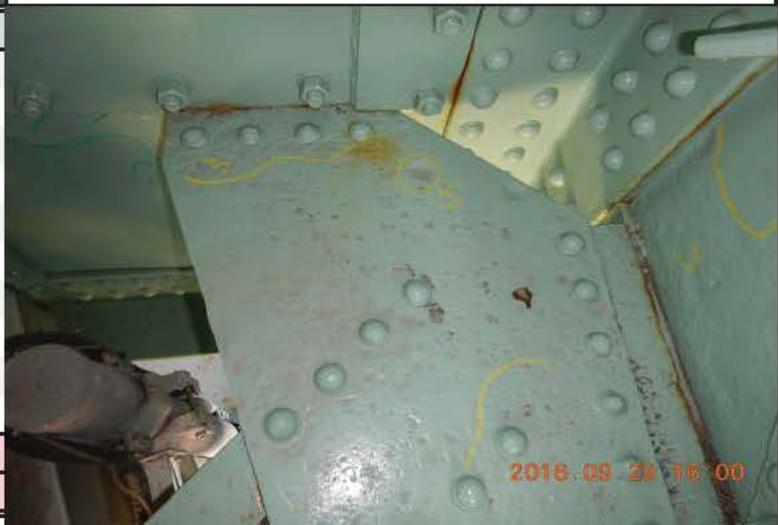
Numéro de photo: JC_3_160929_MB_0396

Axe:	Jacques-Cartier	Section :	Section 3	Structure :	Pont Jacques-Cartier
Identification					
Position longitudinale :					
Travée 09-10					
Groupe :					
Structure d'acier					
Position transversale :					
Général					
Élément :					
Contreventement horizontal inférieur					
Localisation :					
L7-L8					
Cote CEC		Cote CEM (%)			
4		A	B	C	D
		72	20	6	2
Remarque / Observation					
Pertes de matériaux moyennes à très importantes. Aucune activité requise.					
Numéro d'activité:					
Numéro de photo: JC_3_160929_JM_1696					
Identification					
Position longitudinale :					
Travée 09-10					
Groupe :					
Structure d'acier					
Position transversale :					
Général					
Élément :					
Contreventement horizontal inférieur					
Localisation :					
L7-L8					
Cote CEC		Cote CEM (%)			
4		A	B	C	D
		72	20	6	2
Remarque / Observation					
Pertes de matériaux moyennes à très importantes. Aucune activité requise.					
Numéro d'activité:

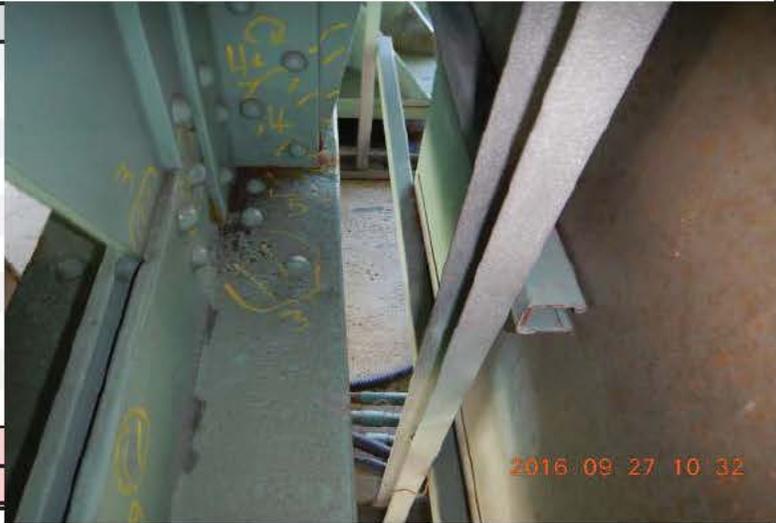
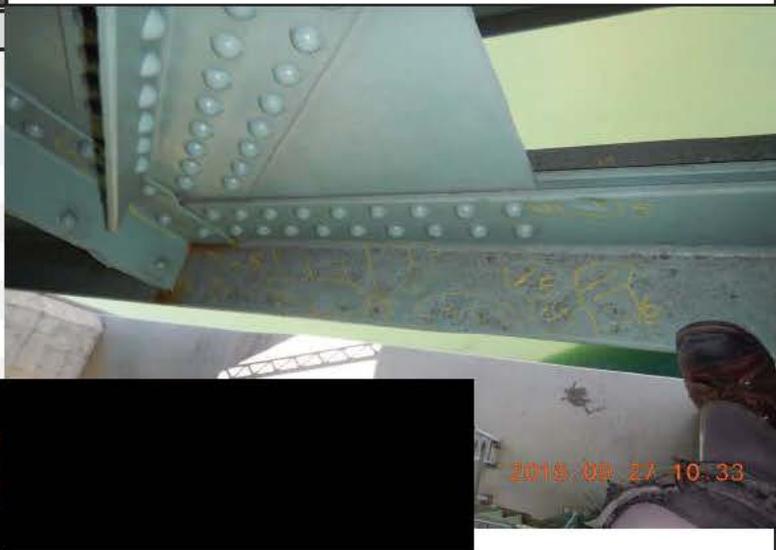
Numéro d'activité:				Numéro de photo: JC_3_160927_MB_0208	
Numéro de recommandation:

Axe: Jacques-Cartier		Section : Section 3		Structure : Pont Jacques-Cartier	
Identification					
Position longitudinale : Travée 09-10					
Groupe : Structure d'acier					
Position transversale : Général					
Élément : Poutre transversale					
Localisation : LO					
Cote CEC		Cote CEM (%)			
3		A	B	C	D
		89	4	6	1
Remarque / Observation					
Pertes de matériaux moyennes à très importantes. Perforations de 25 et 8 mm. Défauts de matériaux réduisant la capacité d'environ 15%. Aucune activité requise.					
Numéro d'activité:				Numéro de photo: JC_3_160927_MB_0206	
Numéro de recommandation:					
Identification					
Position longitudinale : Travée 09-10					
Groupe : Structure d'acier					
Position transversale : Général					
Élément : Poutre transversale					
Localisation : LO					
Cote CEC		Cote CEM (%)			
3		A	B	C	D
		89	4	6	1
Remarque / Observation					
Pertes de matériaux moyennes à très importantes. Perforations de 25 et 8 mm. Défauts de matériaux réduisant la capacité d'environ 15%. Aucune activité requise.
