Rapport d'inspection annuelle

Inspection détaillée du pont Jacques-Cartier, section 3
Version finale

No de projet Tetra Tech – Structura : 28874TT

20 avril 2017

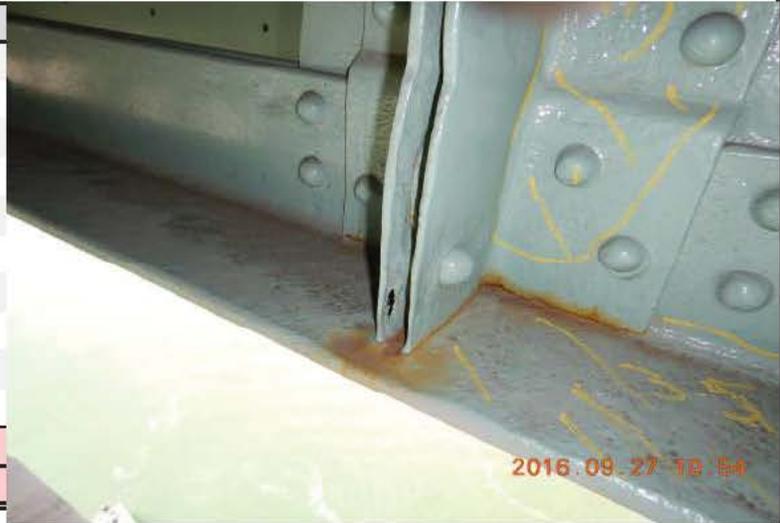
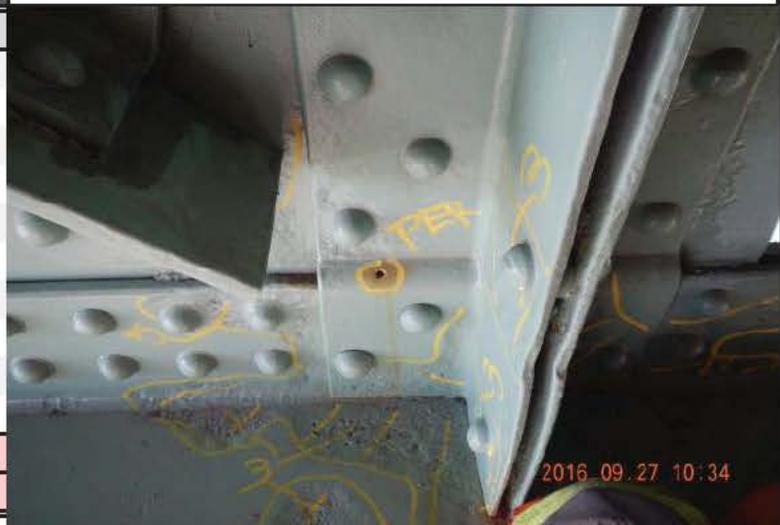
Numéro d'activité:				Numéro de photo: JC_3_160927_JM_1515	
Numéro de recommandation:

Axe: Jacques-Cartier		Section : Section 3		Structure : Pont Jacques-Cartier	
Identification					
Position longitudinale : Travée 09-10					
Groupe : Structure d'acier					
Position transversale : Général					
Élément : Poutre transversale					
Localisation : LO					
Cote CEC		Cote CEM (%)			
3		A	B	C	D
		89	4	6	1
Remarque / Observation					
Pertes de matériaux moyennes à très importantes. Perforations de 25 et 8 mm. Défauts de matériaux réduisant la capacité d'environ 15%. Aucune activité requise.					
Numéro d'activité:				Numéro de photo: JC_3_160927_MB_0218	
Numéro de recommandation:					
Identification					
Position longitudinale : Travée 09-10					
Groupe : Structure d'acier					
Position transversale : Général					
Élément : Poutre transversale					
Localisation : LO					
Cote CEC		Cote CEM (%)			
3		A	B	C	D
		89	4	6	1
Remarque / Observation					
Pertes de matériaux moyennes à très importantes. Perforations de 25 et 8 mm. Défauts de matériaux réduisant la capacité d'environ 15%. Aucune activité requise.

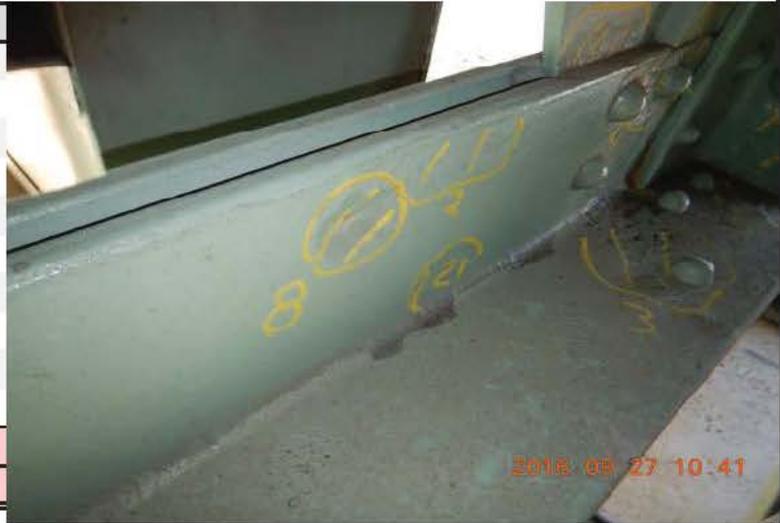
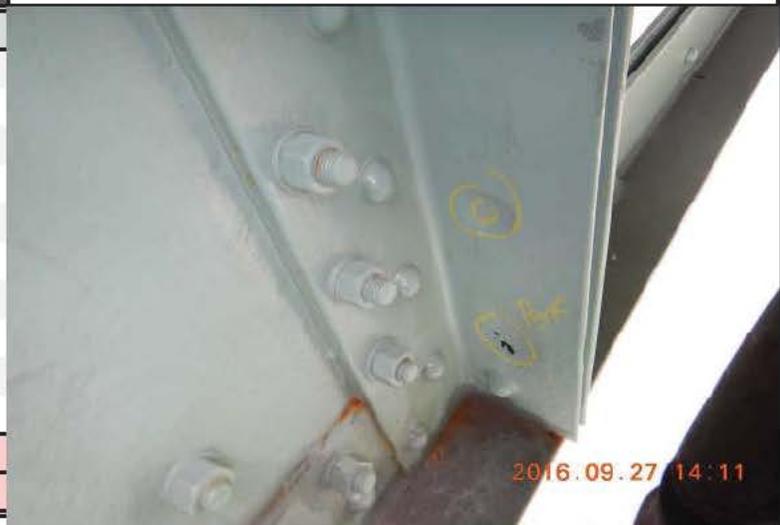
Numéro d'activité: 2201				Numéro de photo: JC_3_160927_MB_0239	
Numéro de recommandation: 15974

Axe: Jacques-Cartier		Section : Section 3		Structure : Pont Jacques-Cartier	
Identification					
Position longitudinale : Travée 09-10					
Groupe : Structure d'acier					
Position transversale : Général					
Élément : Poutre transversale					
Localisation : LO					
Cote CEC		Cote CEM (%)			
3		A	B	C	D
		89	4	6	1
Remarque / Observation					
Pertes de matériaux moyennes à très importantes. Perforations de 25 et 8 mm. Défauts de matériaux réduisant la capacité d'environ 15%. Aucune activité requise.					
Numéro d'activité:				Numéro de photo: JC_3_160927_MB_0217	
Numéro de recommandation:					
Identification					
Position longitudinale : Travée 09-10					
Groupe : Structure d'acier					
Position transversale : Général					
Élément : Poutre transversale					
Localisation : L2					
Cote CEC		Cote CEM (%)			
4		A	B	C	D
		99	0	0	1
Remarque / Observation					
Pertes de matériaux très importantes. Perforation 50 mm. Écrou manquant sur le barreau inférieur de l'échelle, côté aval.

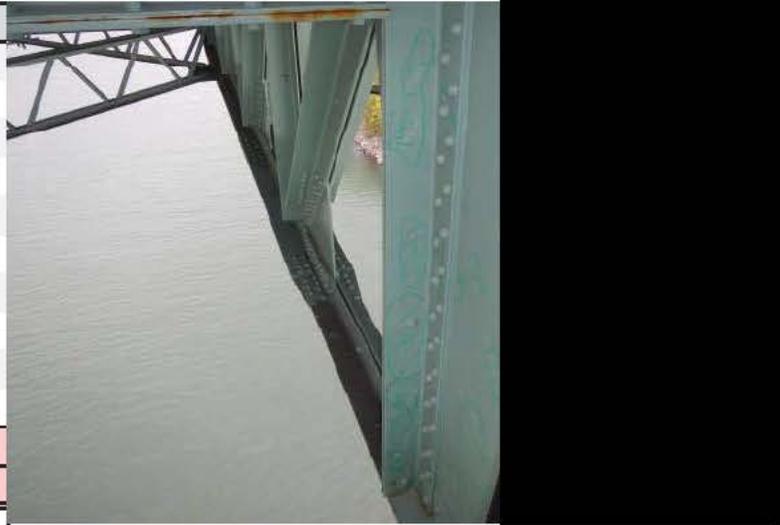
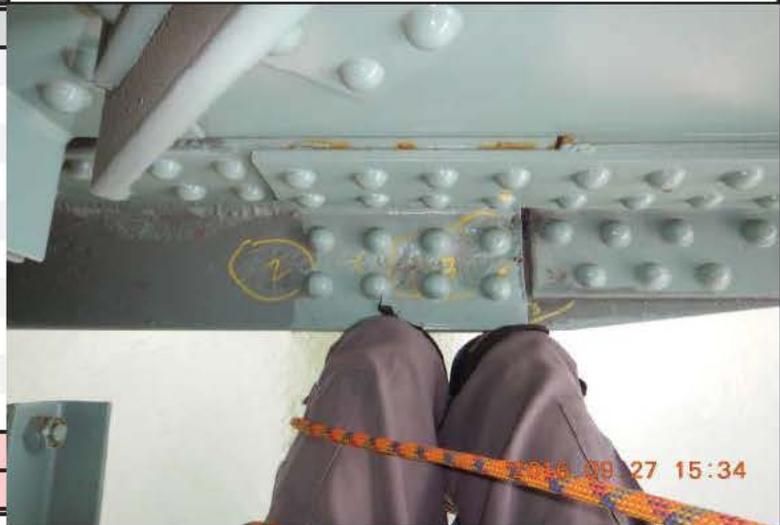
Axe: Jacques-Cartier		Section : Section 3		Structure : Pont Jacques-Cartier	
Identification					
Position longitudinale : Travée 09-10					
Groupe : Structure d'acier					
Position transversale : Général					
Élément : Poutre transversale					
Localisation : L3					
Cote CEC		Cote CEM (%)			
4		A	B	C	D
		97	1	1	1
Remarque / Observation					
Pertes de matériaux moyennes à très importantes. Déformation par corrosion. Aucune activité requise.					
Numéro d'activité:				Numéro de photo: JC_3_160928_JM_1529	
Numéro de recommandation:					
Identification					
Position longitudinale : Travée 09-10					
Groupe : Structure d'acier					
Position transversale : Général					
Élément : Poutre transversale					
Localisation : L3					
Cote CEC		Cote CEM (%)			
4		A	B	C	D
		97	1	1	1
Remarque / Observation					
Pertes de matériaux moyennes à très importantes. Déformation par corrosion. Aucune activité requise.					
Numéro d'activité:				Numéro de photo: JC_3_160927_MB_0252

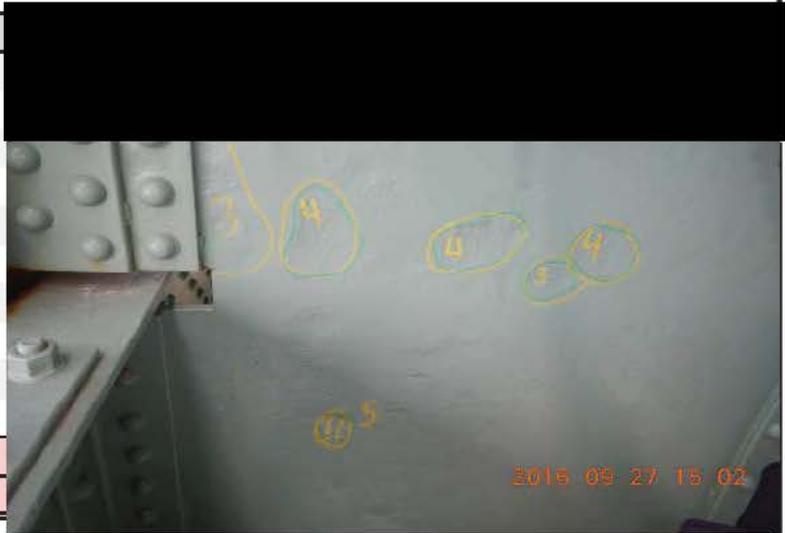
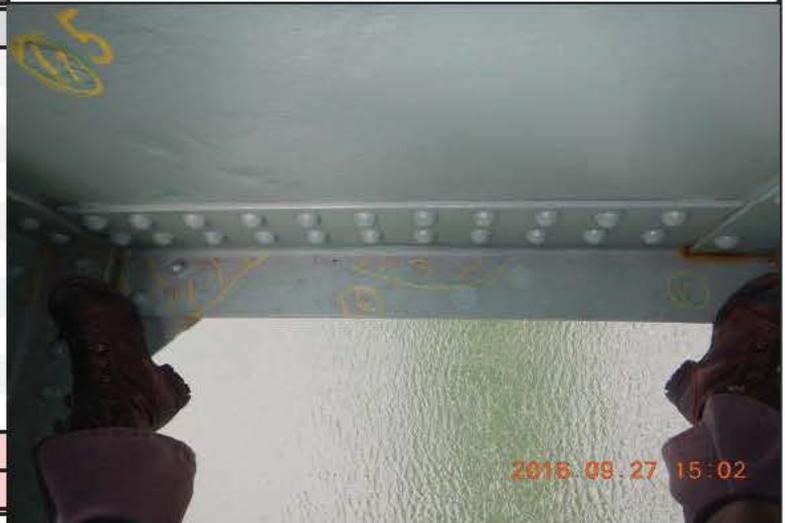
Axe: Jacques-Cartier		Section : Section 3		Structure : Pont Jacques-Cartier	
Identification					
Position longitudinale : Travée 09-10					
Groupe : Structure d'acier					
Position transversale : Général					
Élément : Poutre transversale					
Localisation : L3					
Cote CEC		Cote CEM (%)			
4		A	B	C	D
		97	1	1	1
Remarque / Observation Pertes de matériaux moyennes à très importantes. Déformation par corrosion. Aucune activité requise.					
Numéro d'activité:				Numéro de photo: JC_3_160927_MB_0245	
Numéro de recommandation:					
Identification					
Position longitudinale : Travée 09-10					
Groupe : Structure d'acier					
Position transversale : Général					
Élément : Poutre transversale					
Localisation : L3					
Cote CEC		Cote CEM (%)			
4		A	B	C	D
		97	1	1	1
Remarque / Observation Pertes de matériaux moyennes à très importantes. Déformation par corrosion. Aucune activité requise.					
Numéro d'activité:				Numéro de photo: JC_3_160927_MB_0244

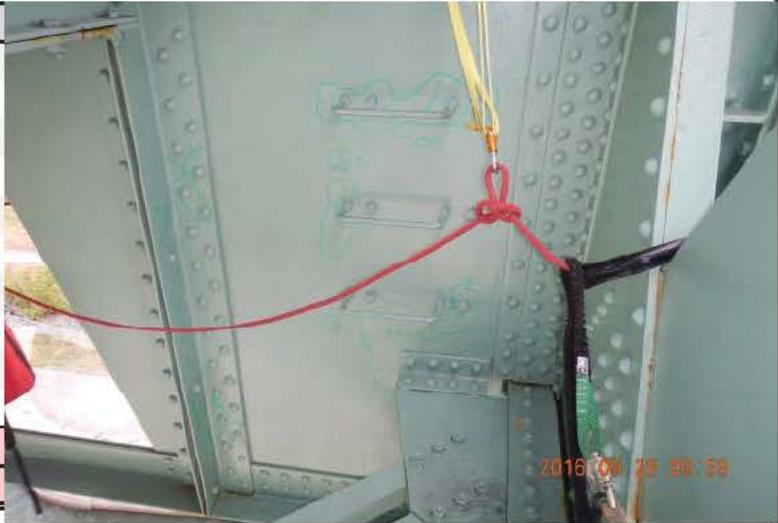
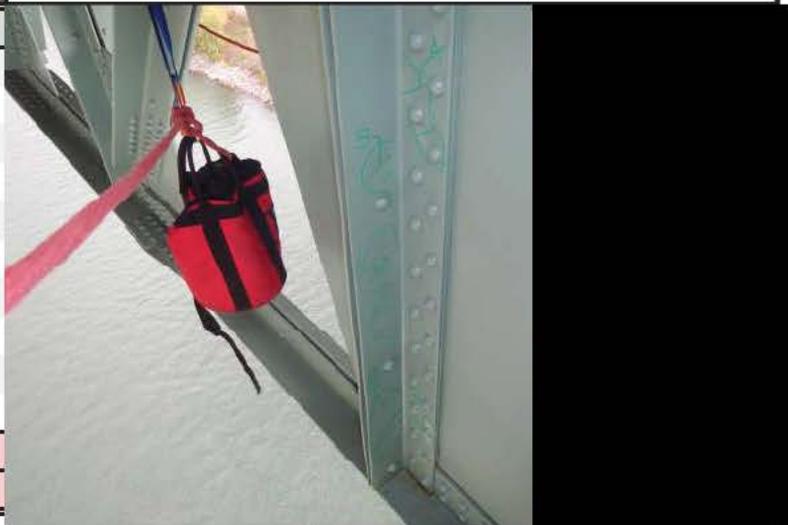
Numéro d'activité:				Numéro de photo: JC_3_160928_JM_1532	
Numéro de recommandation:

Axe: Jacques-Cartier		Section : Section 3		Structure : Pont Jacques-Cartier	
Identification					
Position longitudinale : Travée 09-10					
Groupe : Structure d'acier					
Position transversale : Général					
Élément : Poutre transversale					
Localisation : L4					
Cote CEC		Cote CEM (%)			
4		A	B	C	D
		97	1	1	1
Remarque / Observation					
Pertes de matériaux moyennes à très importantes. Déformation par corrosion. Perforation 70 mm. Déformation par impact n'affectant pas la capacité. Aucune activité requise.					
Numéro d'activité:				Numéro de photo: JC_3_160928_JM_1531	
Numéro de recommandation:					
Identification					
Position longitudinale : Travée 09-10					
Groupe : Structure d'acier					
Position transversale : Général					
Élément : Poutre transversale					
Localisation : L4					
Cote CEC		Cote CEM (%)			
4		A	B	C	D
		97	1	1	1
Remarque / Observation					
Pertes de matériaux moyennes à très importantes. Déformation par corrosion. Perforation 70 mm. Déformation par impact n'affectant pas la capacité. Aucune activité requise.

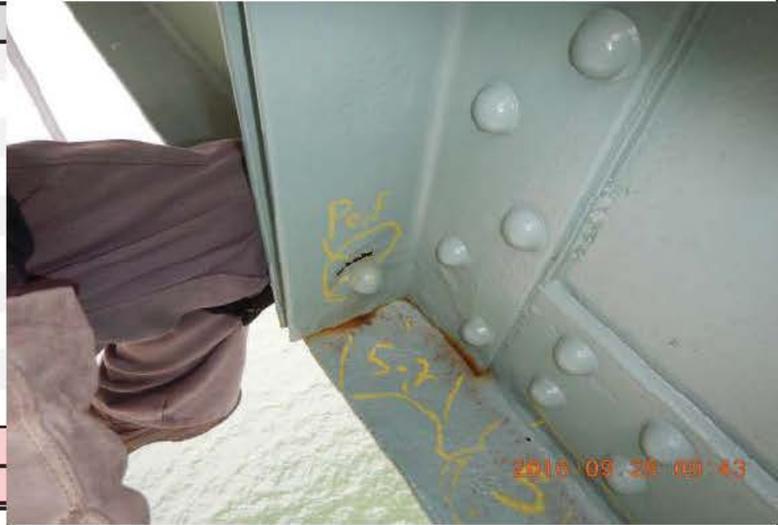
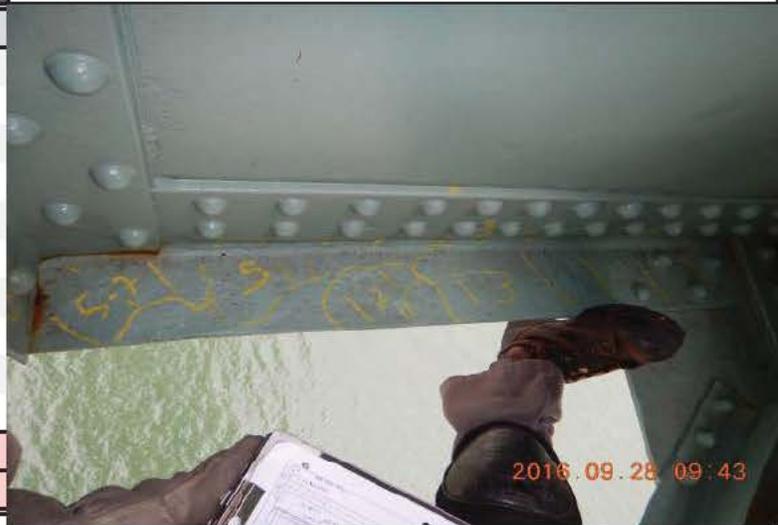
Numéro d'activité:				Numéro de photo: JC_3_160928_MB_0257	
Numéro de recommandation:

Axe: Jacques-Cartier		Section : Section 3		Structure : Pont Jacques-Cartier	
Identification					
Position longitudinale : Travée 09-10					
Groupe : Structure d'acier					
Position transversale : Général					
Élément : Poutre transversale					
Localisation : L4					
Cote CEC		Cote CEM (%)			
4		A	B	C	D
		97	1	1	1
Remarque / Observation					
Pertes de matériaux moyennes à très importantes. Déformation par corrosion. Perforation 70 mm. Déformation par impact n'affectant pas la capacité. Aucune activité requise.					
Numéro d'activité:				Numéro de photo: JC_3_160928_MB_0259	
Numéro de recommandation:					
Identification					
Position longitudinale : Travée 09-10					
Groupe : Structure d'acier					
Position transversale : Général					
Élément : Poutre transversale					
Localisation : L4					
Cote CEC		Cote CEM (%)			
4		A	B	C	D
		97	1	1	1
Remarque / Observation					
Pertes de matériaux moyennes à très importantes. Déformation par corrosion. Perforation 70 mm. Déformation par impact n'affectant pas la capacité. Aucune activité requise.

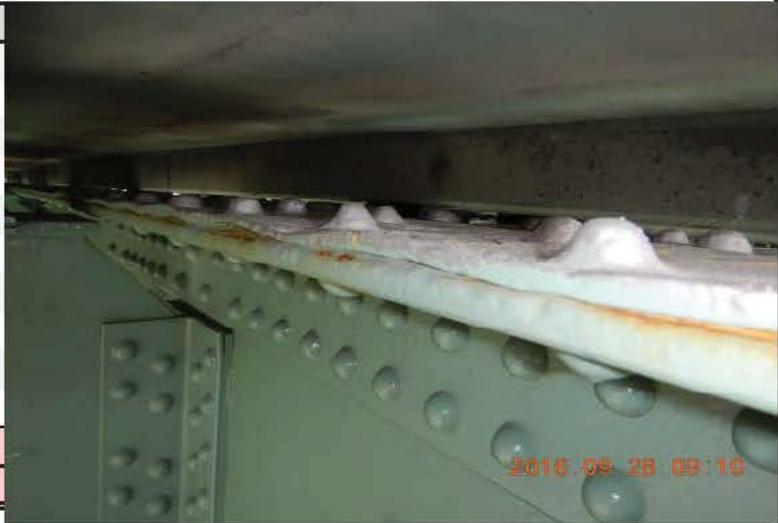
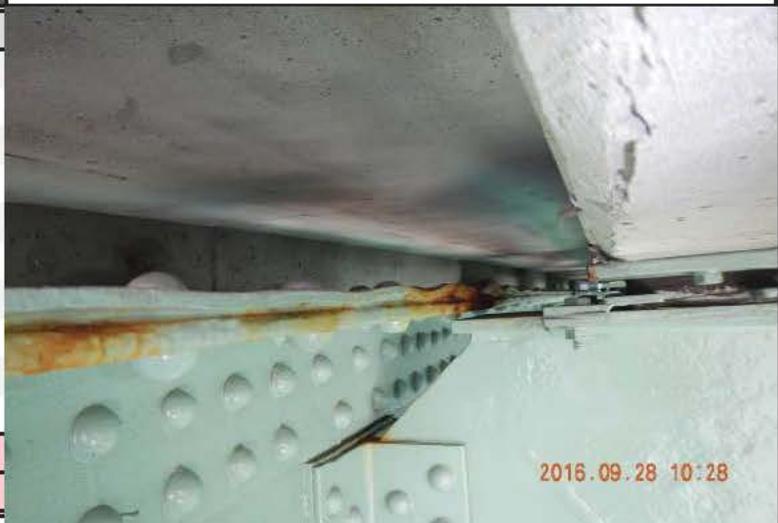
Numéro d'activité:				Numéro de photo: JC_3_160928_JM_1536	
Numéro de recommandation:

Axe: Jacques-Cartier		Section : Section 3		Structure : Pont Jacques-Cartier	
Identification					
Position longitudinale : Travée 09-10					
Groupe : Structure d'acier					
Position transversale : Général					
Élément : Poutre transversale					
Localisation : L4					
Cote CEC		Cote CEM (%)			
4		A	B	C	D
		97	1	1	1
Remarque / Observation					
Pertes de matériaux moyennes à très importantes. Déformation par corrosion. Perforation 70 mm. Déformation par impact n'affectant pas la capacité. Aucune activité requise.					
Numéro d'activité:				Numéro de photo: JC_3_160928_MB_0256	
Numéro de recommandation:					
Identification					
Position longitudinale : Travée 09-10					
Groupe : Structure d'acier					
Position transversale : Général					
Élément : Poutre transversale					
Localisation : L5					
Cote CEC		Cote CEM (%)			
4		A	B	C	D
		97	1	1	1
Remarque / Observation					
Pertes de matériaux moyennes à très importantes. Déformation par corrosion. Aucune activité requise.

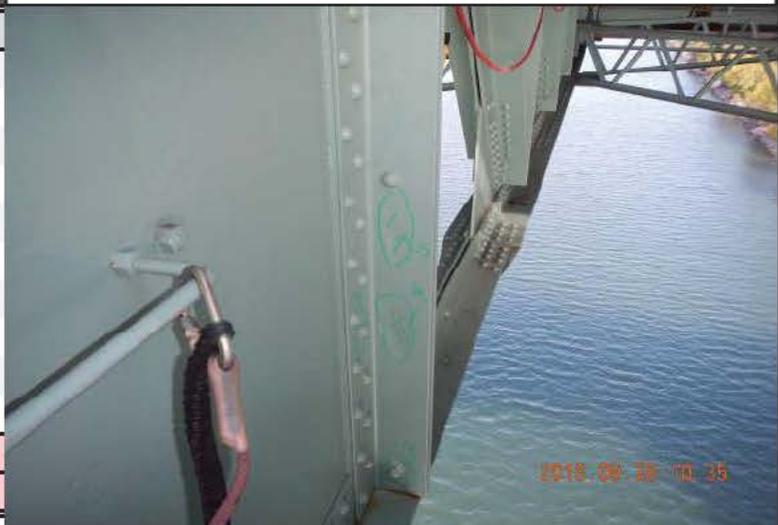
Axe: Jacques-Cartier		Section : Section 3		Structure : Pont Jacques-Cartier	
Identification					
Position longitudinale : Travée 09-10					
Groupe : Structure d'acier					
Position transversale : Général					
Élément : Poutre transversale					
Localisation : L5					
Cote CEC		Cote CEM (%)			
4		A	B	C	
		97	1	1	1
Remarque / Observation					
Pertes de matériaux moyennes à très importantes. Déformation par corrosion. Aucune activité requise.					
Numéro d'activité:				Numéro de photo: JC_3_160928_JM_1540	
Numéro de recommandation:					
Identification					
Position longitudinale : Travée 09-10					
Groupe : Structure d'acier					
Position transversale : Général					
Élément : Poutre transversale					
Localisation : L5					
Cote CEC		Cote CEM (%)			
4		A	B	C	D
		97	1	1	1
Remarque / Observation					
Pertes de matériaux moyennes à très importantes. Déformation par corrosion. Aucune activité requise.					
Numéro d'activité:				Numéro de photo: JC_3_160928_JM_1538

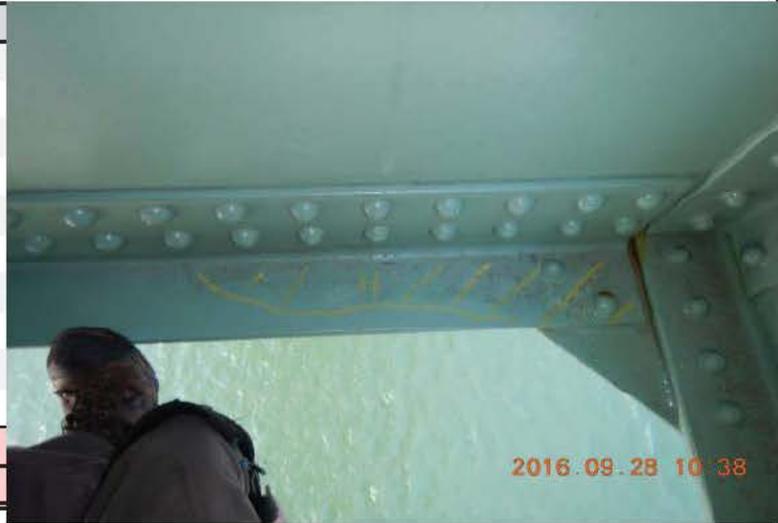
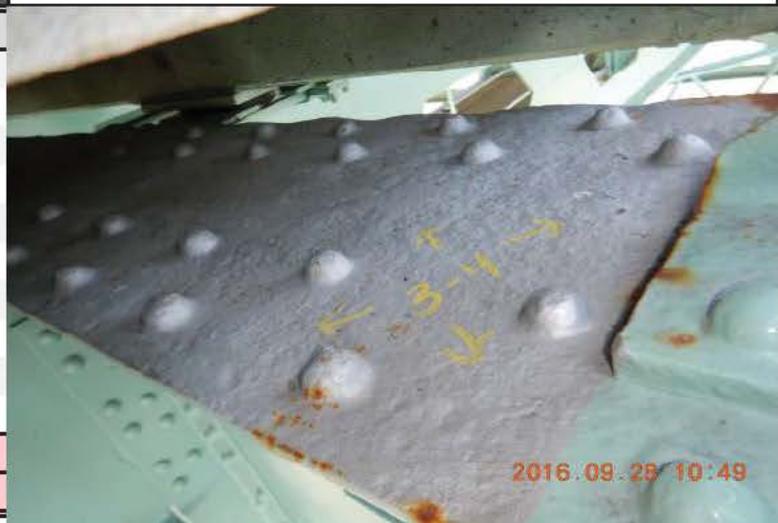
Axe: Jacques-Cartier		Section : Section 3		Structure : Pont Jacques-Cartier	
Identification					
Position longitudinale : Travée 09-10					
Groupe : Structure d'acier					
Position transversale : Général					
Élément : Poutre transversale					
Localisation : L5					
Cote CEC		Cote CEM (%)			
4		A	B	C	D
		97	1	1	1
Remarque / Observation					
Pertes de matériaux moyennes à très importantes. Déformation par corrosion. Aucune activité requise.					
Numéro d'activité:				Numéro de photo: JC_3_160928_MB_0263	
Numéro de recommandation:					
Identification					
Position longitudinale : Travée 09-10					
Groupe : Structure d'acier					
Position transversale : Général					
Élément : Poutre transversale					
Localisation : L5					
Cote CEC		Cote CEM (%)			
4		A	B	C	D
		97	1	1	1
Remarque / Observation					
Pertes de matériaux moyennes à très importantes. Déformation par corrosion. Aucune activité requise.					
Numéro d'activité:				Numéro de photo: JC_3_160928_MB_0264

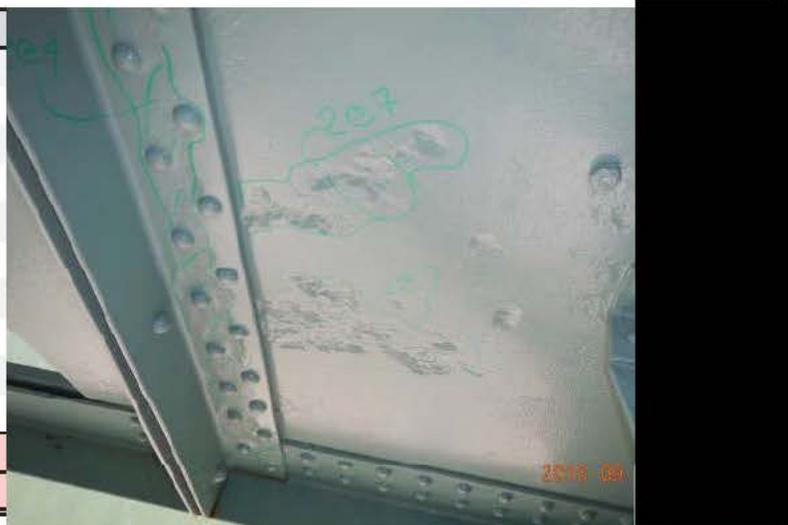
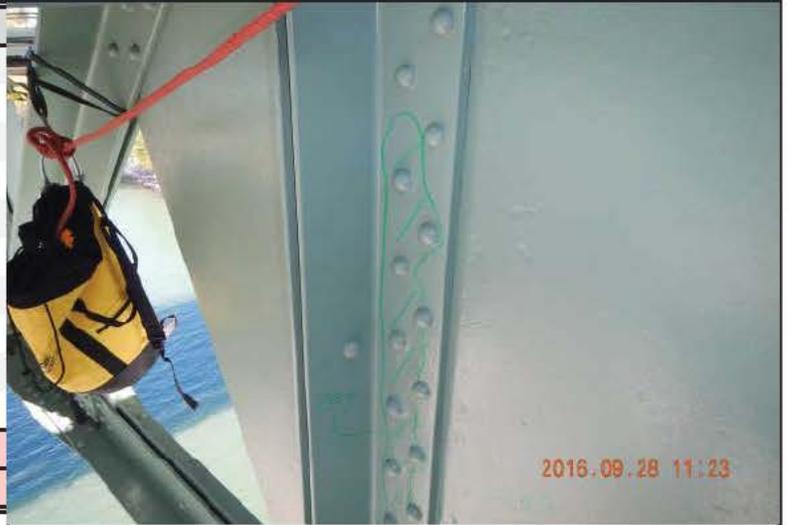
Axe: Jacques-Cartier		Section : Section 3		Structure : Pont Jacques-Cartier	
Identification					
Position longitudinale : Travée 09-10					
Groupe : Structure d'acier					
Position transversale : Général					
Élément : Poutre transversale					
Localisation : L6					
Cote CEC		Cote CEM (%)			
4		A	B	C	D
		97	1	1	1
Remarque / Observation Pertes de matériaux moyennes à très importantes. Aucune activité requise.					
Numéro d'activité:				Numéro de photo: JC_3_160928_JM_1549	
Numéro de recommandation:					
Identification					
Position longitudinale : Travée 09-10					
Groupe : Structure d'acier					
Position transversale : Général					
Élément : Poutre transversale					
Localisation : L6					
Cote CEC		Cote CEM (%)			
4		A	B	C	D
		97	1	1	1
Remarque / Observation Pertes de matériaux moyennes à très importantes. Aucune activité requise.					
Numéro d'activité:				Numéro de photo: JC_3_160928_JM_1550	
Numéro de recommandation:

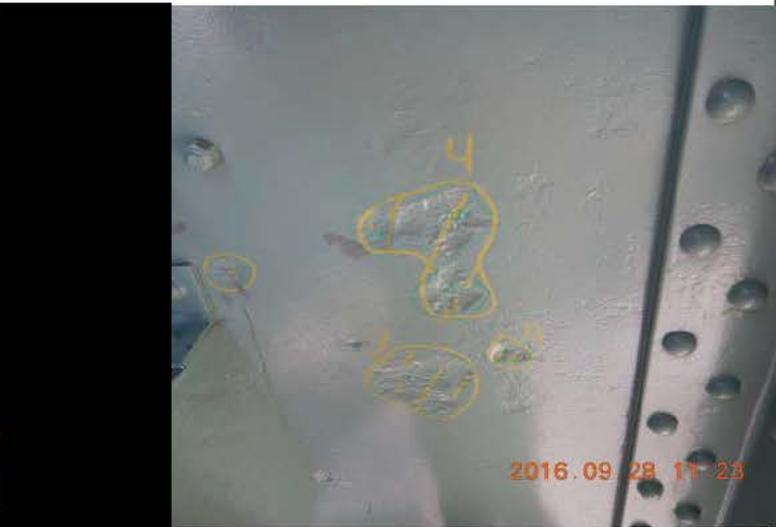
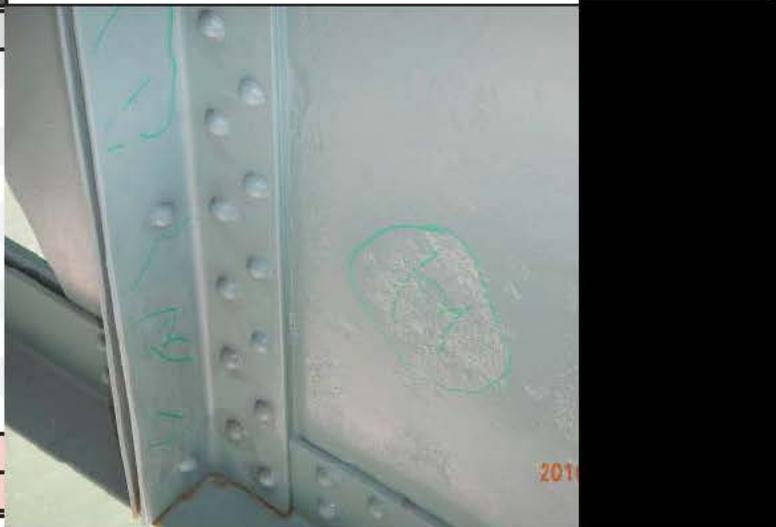
Axe: Jacques-Cartier		Section : Section 3		Structure : Pont Jacques-Cartier	
Identification					
Position longitudinale : Travée 09-10					
Groupe : Structure d'acier					
Position transversale : Général					
Élément : Poutre transversale					
Localisation : L6					
Cote CEC		Cote CEM (%)			
4		A	B	C	
		97	1	1	1
Remarque / Observation Pertes de matériaux moyennes à très importantes. Aucune activité requise.					
Numéro d'activité:				Numéro de photo: JC_3_160928_MB_0270	
Numéro de recommandation:					
Identification					
Position longitudinale : Travée 09-10					
Groupe : Structure d'acier					
Position transversale : Général					
Élément : Poutre transversale					
Localisation : L7					
Cote CEC		Cote CEM (%)			
4		A	B	C	D
		97	1	1	1
Remarque / Observation Pertes de matériaux moyennes à très importantes. Perforation 20 mm. Aucune activité requise.					
Numéro d'activité:				Numéro de photo: JC_3_160928_JM_1554

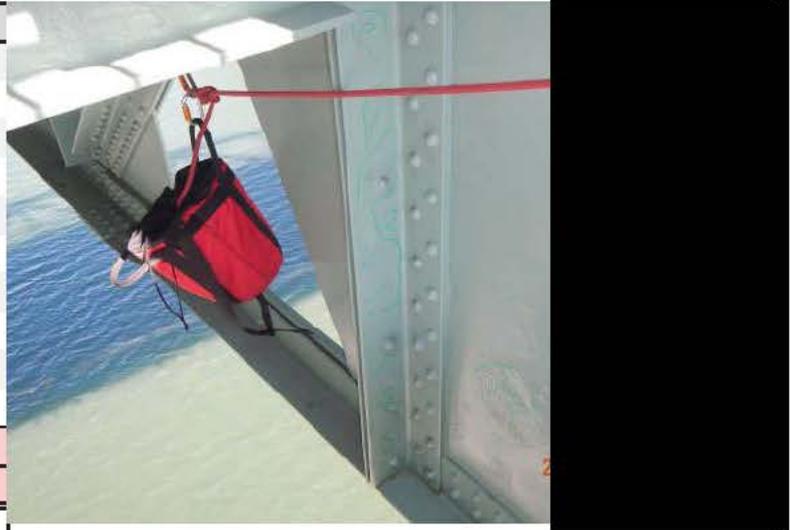
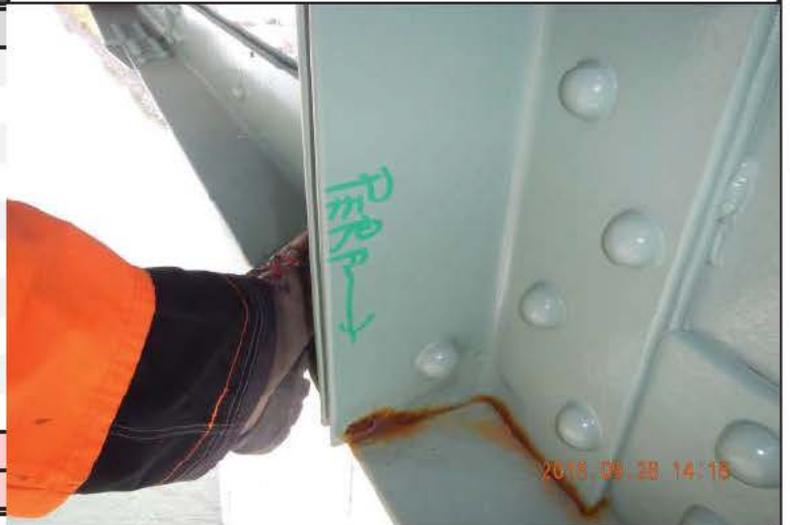
Axe: Jacques-Cartier		Section : Section 3		Structure : Pont Jacques-Cartier	
Identification					
Position longitudinale : Travée 09-10					
Groupe : Structure d'acier					
Position transversale : Général					
Élément : Poutre transversale					
Localisation : L7					
Cote CEC		Cote CEM (%)			
4		A	B	C	D
		97	1	1	1
Remarque / Observation Pertes de matériaux moyennes à très importantes. Perforation 20 mm. Aucune activité requise.					
Numéro d'activité:				Numéro de photo: JC_3_160928_JM_1555	
Numéro de recommandation:					
Identification					
Position longitudinale : Travée 09-10					
Groupe : Structure d'acier					
Position transversale : Général					
Élément : Poutre transversale					
Localisation : L7					
Cote CEC		Cote CEM (%)			
4		A	B	C	D
		97	1	1	1
Remarque / Observation Pertes de matériaux moyennes à très importantes. Perforation 20 mm. Aucune activité requise.					
Numéro d'activité:				Numéro de photo: JC_3_160928_JM_1579

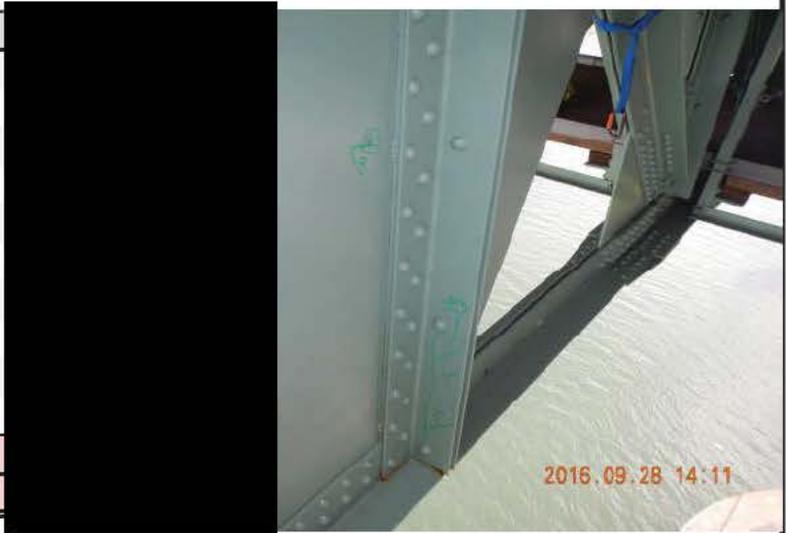
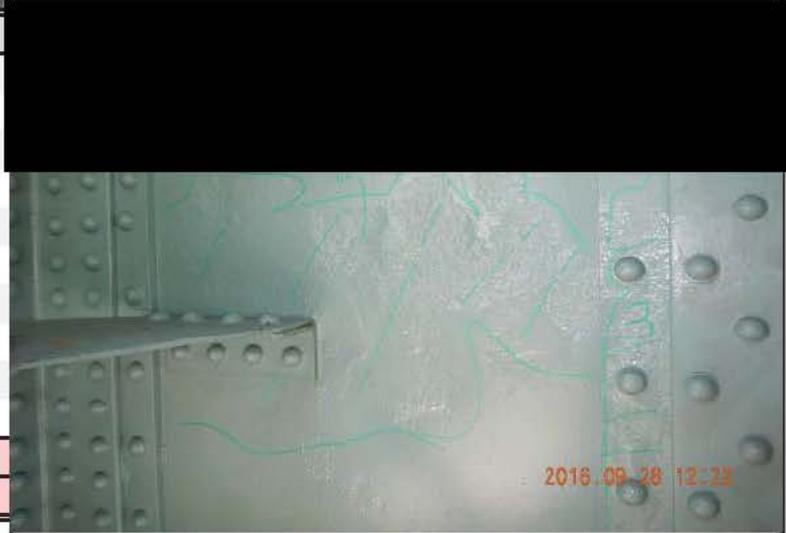
Axe: Jacques-Cartier		Section: Section 3		Structure: Pont Jacques-Cartier	
Identification					
Position longitudinale : Travée 09-10					
Groupe : Structure d'acier					
Position transversale : Général					
Élément : Poutre transversale					
Localisation : L7					
Cote CEC		Cote CEM (%)			
4		A	B	C	
		97	1	1	1
Remarque / Observation Pertes de matériaux moyennes à très importantes. Perforation 20 mm. Aucune activité requise.					
Numéro d'activité:				Numéro de photo: JC_3_160928_JM_1576	
Numéro de recommandation:					
Identification					
Position longitudinale : Travée 09-10					
Groupe : Structure d'acier					
Position transversale : Général					
Élément : Poutre transversale					
Localisation : L8					
Cote CEC		Cote CEM (%)			
3		A	B	C	D
		93	2	4	1
Remarque / Observation Pertes de matériaux moyennes à très importantes. Réduction de la capacité d'environ 15%. Aucune activité requise.					
Numéro d'activité:				Numéro de photo: JC_3_160928_JM_1559

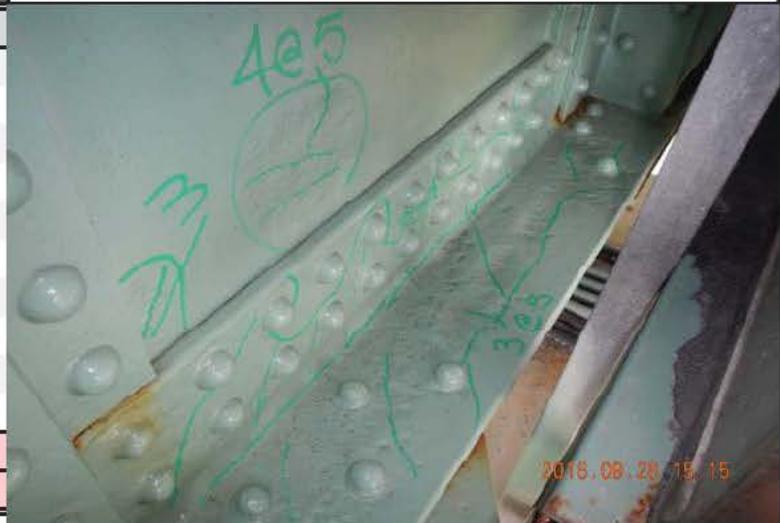
Numéro d'activité:				Numéro de photo: JC_3_160928_JM_1599	
Numéro de recommandation:

Axe: Jacques-Cartier		Section : Section 3		Structure : Pont Jacques-Cartier	
Identification					
Position longitudinale : Travée 09-10					
Groupe : Structure d'acier					
Position transversale : Général					
Élément : Poutre transversale					
Localisation : L8					
Cote CEC		Cote CEM (%)			
3		A	B	C	
		93	2	4	1
Remarque / Observation					
Pertes de matériaux moyennes à très importantes. Réduction de la capacité d'environ 15%. Aucune activité requise.					
Numéro d'activité:				Numéro de photo: JC_3_160928_JM_1565	
Numéro de recommandation:					
Identification					
Position longitudinale : Travée 09-10					
Groupe : Structure d'acier					
Position transversale : Général					
Élément : Poutre transversale					
Localisation : L8					
Cote CEC		Cote CEM (%)			
3		A	B	C	D
		93	2	4	1
Remarque / Observation					
Pertes de matériaux moyennes à très importantes. Réduction de la capacité d'environ 15%. Aucune activité requise.

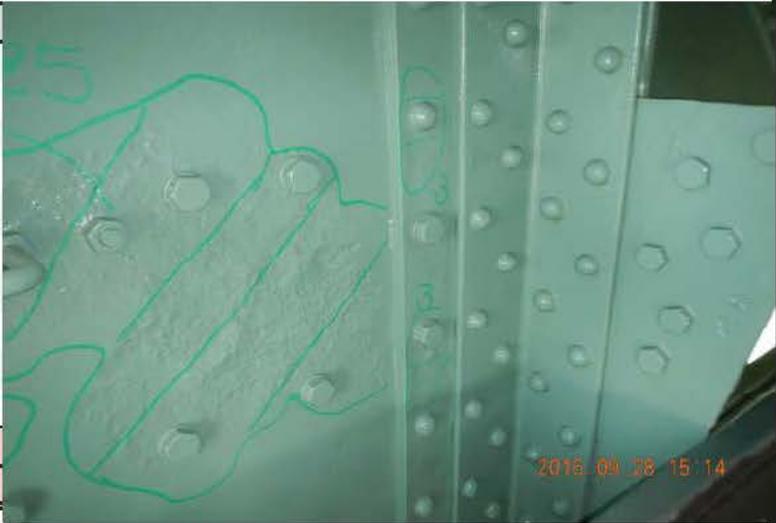
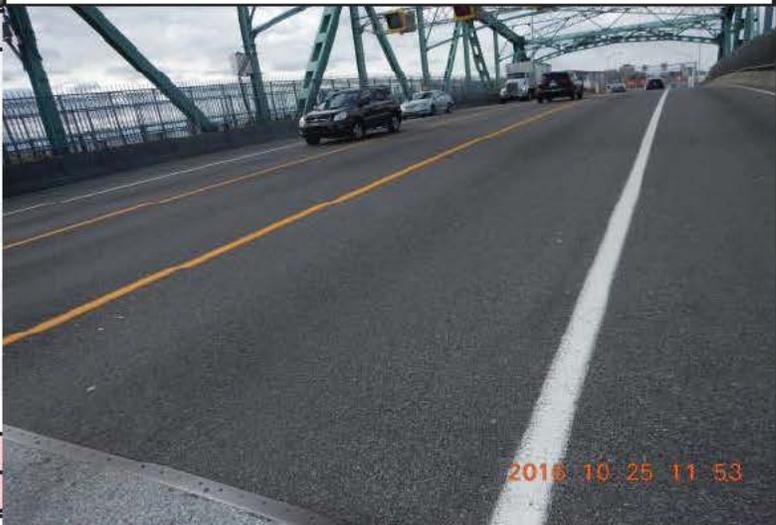
Axe: Jacques-Cartier		Section : Section 3		Structure : Pont Jacques-Cartier	
Identification					
Position longitudinale : Travée 09-10					
Groupe : Structure d'acier					
Position transversale : Général					
Élément : Poutre transversale					
Localisation : L8					
Cote CEC		Cote CEM (%)			
3		A	B	C	D
		93	2	4	1
Remarque / Observation Pertes de matériaux moyennes à très importantes. Réduction de la capacité d'environ 15%. Aucune activité requise.					
Numéro d'activité:				Numéro de photo: JC_3_160928_JM_1596	
Numéro de recommandation:					
Identification					
Position longitudinale : Travée 09-10					
Groupe : Platelage					
Position transversale : --					
Élément : Surface de roulement					
Localisation : --					
Cote CEC		Cote CEM (%)			
4		A	B	C	D
		100	0	0	0
Remarque / Observation Ressuage dans les voies 4 et 5.					
Numéro d'activité:				Numéro de photo: JC_3_161025_EM_1633	
Numéro de recommandation:

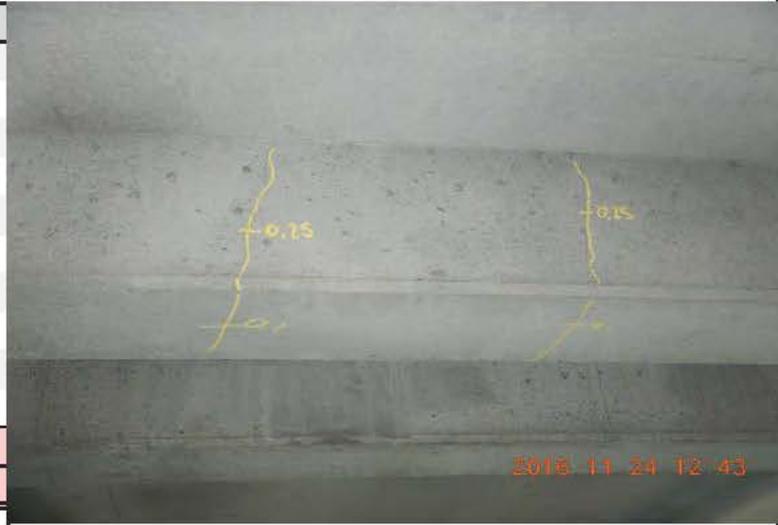
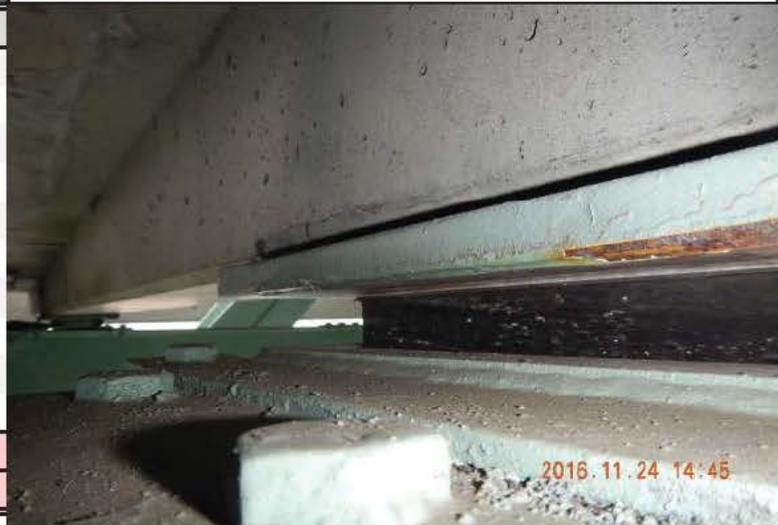
Axe: Jacques-Cartier		Section : Section 3		Structure : Pont Jacques-Cartier	
Identification					
Position longitudinale : Travée 09-10					
Groupe : Platelage					
Position transversale : --					
Élément : Platelage					
Localisation : --					
Cote CEC		Cote CEM (%)			
4		A	B	C	D
		98	1	1	0
Remarque / Observation Fissures inférieures à 0,3 mm. Délaminage et éclatement localisés à la jonction entre le côté extérieur et le dessous de la dalle.					
Numéro d'activité:				Numéro de photo: JC_3_161124_MB_1984	
Numéro de recommandation:					
Identification					
Position longitudinale : Travée 09-10					
Groupe : Platelage					
Position transversale : --					
Élément : Appareil d'appui à platine					
Localisation : L1-L2					
Cote CEC		Cote CEM (%)			
1		A	B	C	D
		100	0	0	0
Remarque / Observation Perte de contact d'environ 50% à l'appuis 2M-7.					
Numéro d'activité: 3043				Numéro de photo: JC_3_161124_JM_2873	
Numéro de recommandation: 15975

15975	Structure d'acier	Travée 09-10	Appareil d'appui à platine	Remise en position et/ou ajustement d'appareils d'appuis à platine: L1-L2 2M-7, L2-L3 2M-7, L5-L6 2M-6, L7-L8 2M-2 et L7-L8 2M-3.	C
15974	Structure d'acier	Travée 09-10	Poutre transversale	Ajouter un écrou au barreau inférieur de l'échelle, côté aval.	C
15561	Unités de fondation	Axe 9	Fût	Injection des fissures.	C
15977	Unités de fondation	Axe 10	Fût	Injection des fissures.	C
15972	Unités de fondation	Axe 10	Fût	Réparer le béton de la partie inférieure du fût.	C
15976	Unités de fondation	Axe 9	Fût	Réparer le béton de la partie inférieure du fût.	C
15971	Structure d'acier	Travée 09-10	--	Remplacement de plaques de liaisons et d'étrésillons et autres réparations mineures localisées.	D

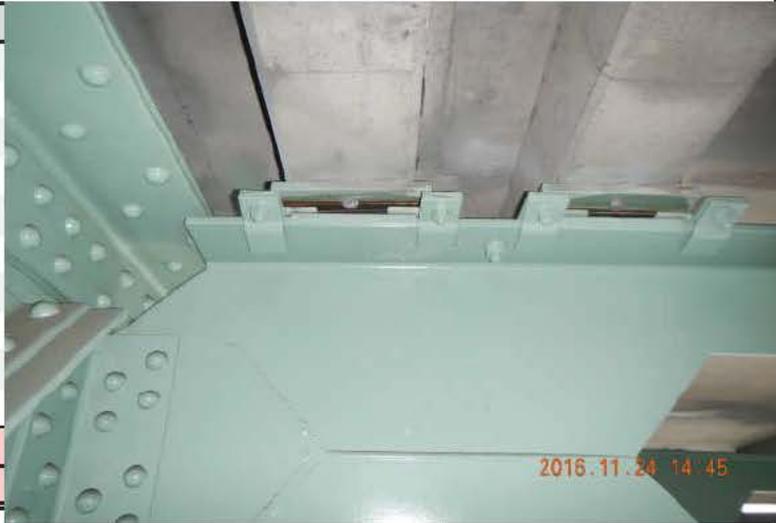
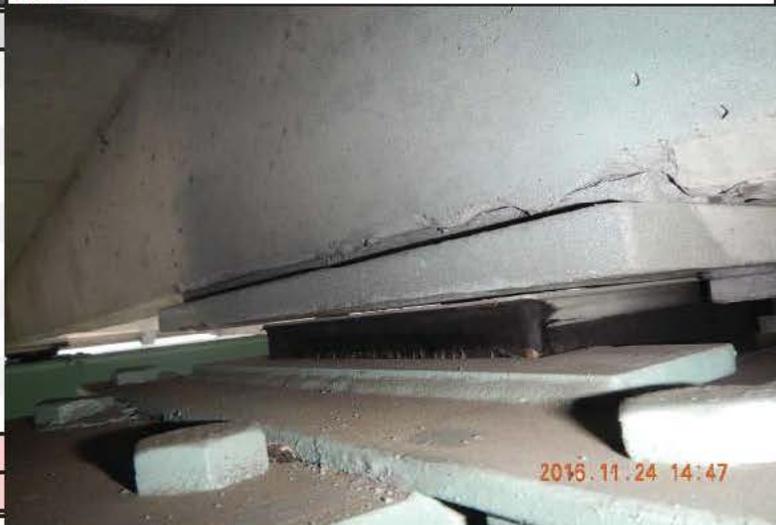
Axe: Jacques-Cartier		Section : Section 3		Structure : Pont Jacques-Cartier	
Identification					
Position longitudinale : Travée 09-10					
Groupe : Platelage					
Position transversale : --					
Élément : Appareil d'appui à platine					
Localisation : L1-L2					
Cote CEC		Cote CEM (%)			
1		A	B	C	D
		100	0	0	0
Remarque / Observation Perte de contact d'environ 50% à l'appuis 2M-7.					
Numéro de photo: JC_3_161124_JM_2874					
Numéro d'activité: 3043					
Numéro de recommandation: 15975					
Identification					
Position longitudinale : Travée 09-10					
Groupe : Platelage					
Position transversale : --					
Élément : Appareil d'appui à platine					
Localisation : L2-L3					
Cote CEC		Cote CEM (%)			
1		A	B	C	D
		100	0	0	0
Remarque / Observation Perte de contact d'environ 100% à l'appuis 2M-7.					
Numéro de photo: JC_3_161124_JM_2875					
Numéro d'activité: 3043					
Numéro de recommandation: 15975

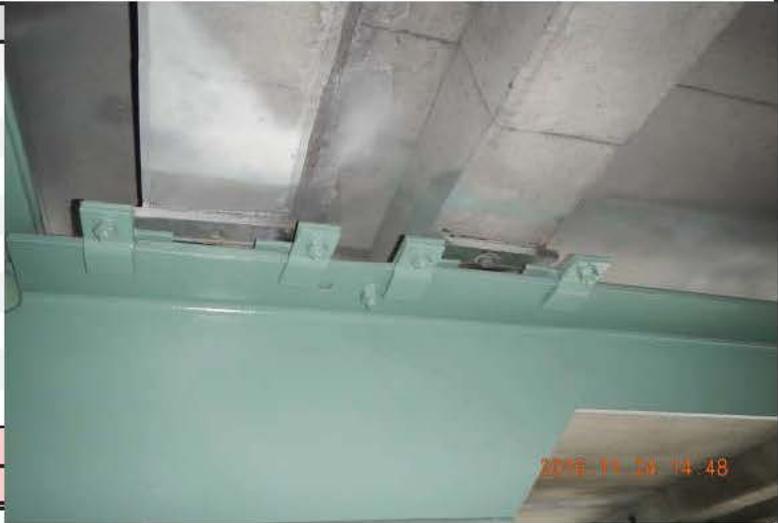
Numéro de photo: **JC_3_161124_JM_2876**

Axe: Jacques-Cartier		Section : Section 3		Structure : Pont Jacques-Cartier	
Identification					
Position longitudinale : Travée 09-10					
Groupe : Platelage					
Position transversale : --					
Élément : Appareil d'appui à platine					
Localisation : L2-L3					
Cote CEC		Cote CEM (%)			
1		A	B	C	D
		100	0	0	0
Remarque / Observation Perte de contact d'environ 100% à l'appuis 2M-7.					
Numéro d'activité:				3043	
Numéro de recommandation:				15975	
Identification					
Position longitudinale : Travée 09-10					
Groupe : Platelage					
Position transversale : --					
Élément : Appareil d'appui à platine					
Localisation : L5-L6					
Cote CEC		Cote CEM (%)			
1		A	B	C	D
		100	0	0	0
Remarque / Observation Perte de contact d'environ 95% à l'appuis 2M-6.					
Numéro d'activité:				3043	
Numéro de recommandation:				15975

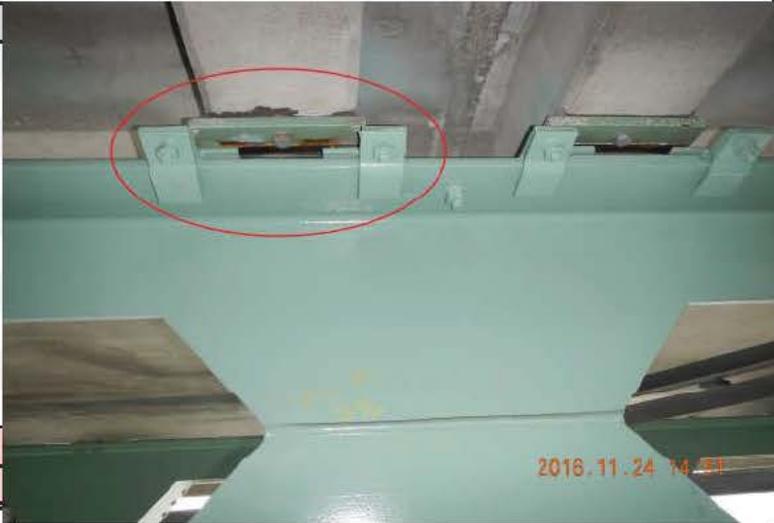
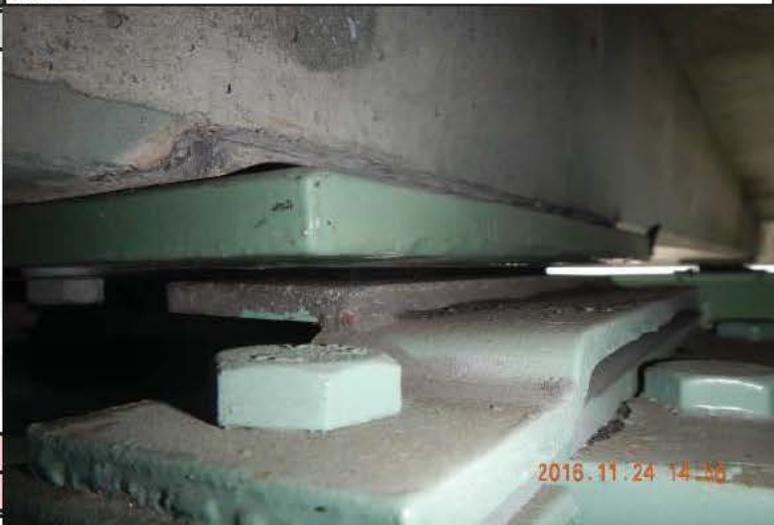
Axe: Jacques-Cartier		Section : Section 3		Structure : Pont Jacques-Cartier	
Identification					
Position longitudinale : Travée 09-10					
Groupe : Platelage					
Position transversale : --					
Élément : Appareil d'appui à platine					
Localisation : L5-L6					
Cote CEC		Cote CEM (%)			
1		A	B	C	D
		100	0	0	0
Remarque / Observation Perte de contact d'environ 95% à l'appuis 2M-6.					
Numéro de photo: JC_3_161124_JM_2878					
Numéro d'activité: 3043					
Numéro de recommandation: 15975					
Identification					
Position longitudinale : Travée 09-10					
Groupe : Platelage					
Position transversale : --					
Élément : Appareil d'appui à platine					
Localisation : L7-L8					
Cote CEC		Cote CEM (%)			
1		A	B	C	D
		100	0	0	0
Remarque / Observation Perte de contact d'environ 50% à l'appuis 2M-2 et d'environ 75% à l'appuis 2M-3.					
Numéro de photo: JC_3_161124_JM_2879					
Numéro d'activité: 3043					
Numéro de recommandation: 15975

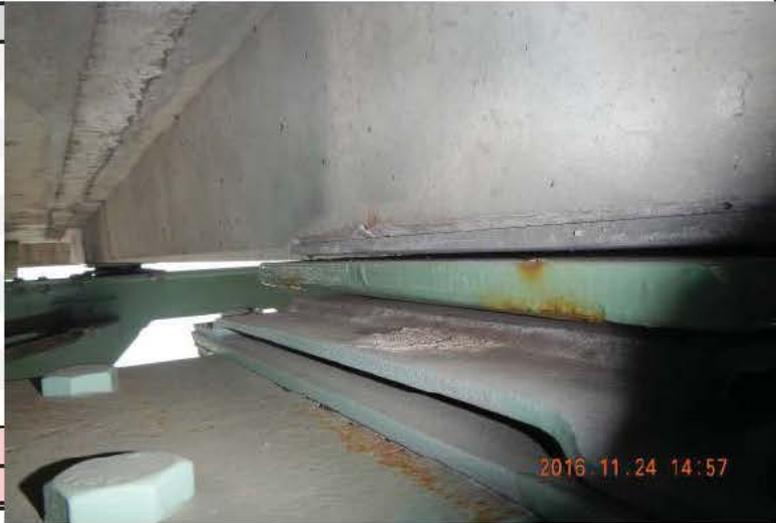
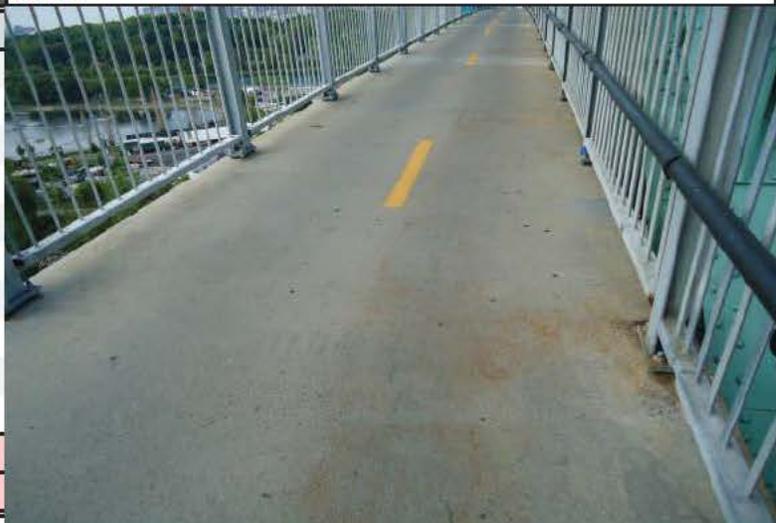
Axe: Jacques-Cartier		Section : Section 3		Structure : Pont Jacques-Cartier	
Identification					
Position longitudinale : Travée 09-10					
Groupe : Platelage					
Position transversale : --					
Élément : Appareil d'appui à platine					
Localisation : L7-L8					
Cote CEC		Cote CEM (%)			
1		A	B	C	D
		100	0	0	0
Remarque / Observation Perte de contact d'environ 50% à l'appuis 2M-2 et d'environ 75% à l'appuis 2M-3.					
Numéro de photo: JC_3_161124_JM_2881					
Numéro d'activité: 3043					
Numéro de recommandation: 15975					
Identification					
Position longitudinale : Travée 09-10					
Groupe : Chasse-roue & Trottoir					
Position transversale : --					
Élément : Trottoir					
Localisation : Amont					
Cote CEC		Cote CEM (%)			
4		A	B	C	D
		95	5	0	0
Remarque / Observation Fissures inférieures à 0,8 mm sur 5% de la surface.					
Numéro de photo: JC_3_160920_█_4932					
Numéro d'activité:					
Numéro de recommandation:

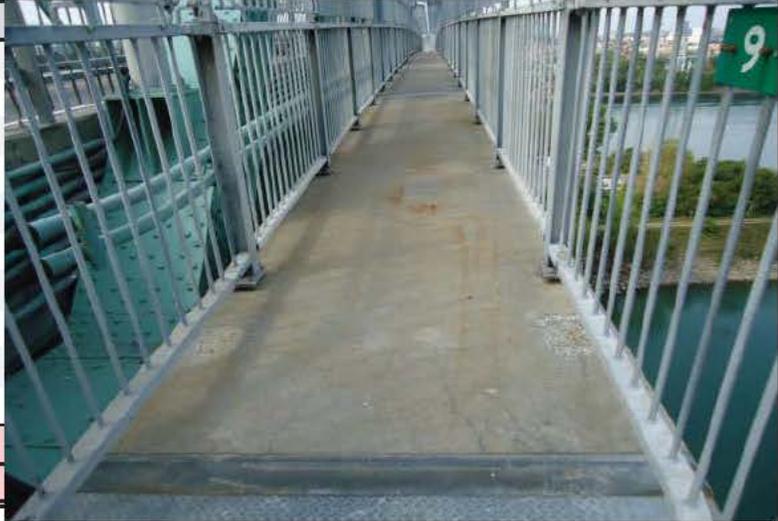
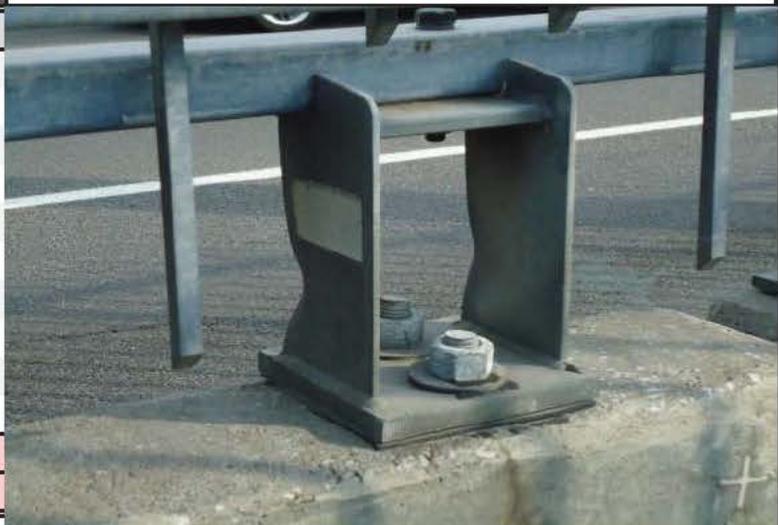
Axe: Jacques-Cartier		Section : Section 3		Structure : Pont Jacques-Cartier	
Identification					
Position longitudinale : Travée 09-10					
Groupe : Chasse-roue & Trottoir					
Position transversale : --					
Élément : Trottoir					
Localisation : Aval					
Cote CEC		Cote CEM (%)			
4		A	B	C	D
		99	1	0	0
Remarque / Observation Fissures inférieures à 0,8 mm sur 1% de la surface.					
Numéro de photo: JC_3_160920_4962					
Numéro d'activité:					
Numéro de recommandation:					
Identification					
Position longitudinale : Travée 09-10					
Groupe : Dispositif de retenue					
Position transversale : --					
Élément : Glissière					
Localisation : Amont					
Cote CEC		Cote CEM (%)			
4		A	B	C	D
		70	30	0	0
Remarque / Observation Fissures polygonales inférieures à 0,8 mm. Extrémité d'ancrage situé entre le dessus de l'écrou et les 3/4 de sa hauteur sur 3 supports de lisse.					
Numéro de photo: JC_3_160920_4937					
Numéro d'activité:
