Rapport d'inspection annuelle

Inspection détaillée du pont Jacques-Cartier, section 3
Version finale

No de projet Tetra Tech – Structura : 28874TT

20 avril 2017

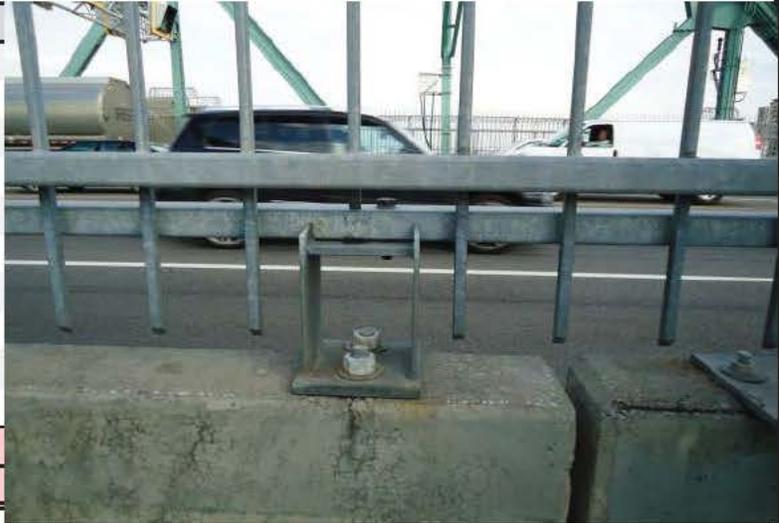
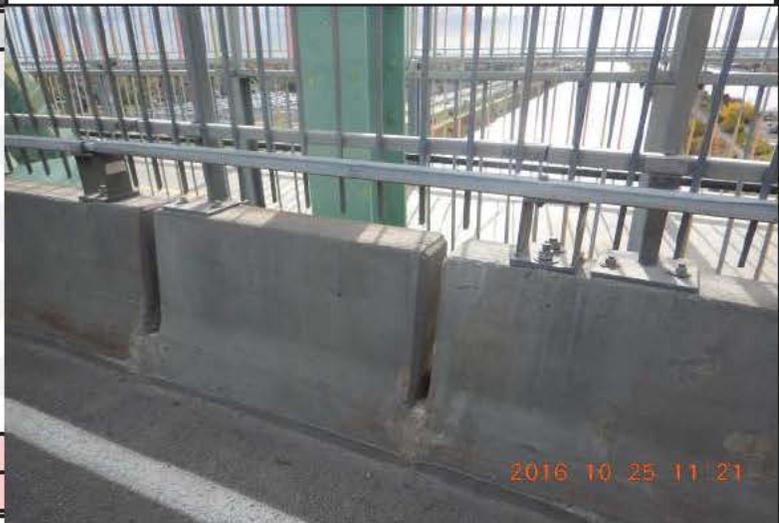
Numéro de photo: JC_3_161025_EM_1610					
Numéro d'activité:					
Numéro de recommandation:

Axe: Jacques-Cartier		Section : Section 3		Structure : Pont Jacques-Cartier	
Identification					
Position longitudinale :					
Travée 09-10					
Groupe :					
Dispositif de retenue					
Position transversale :					
--					
Élément :					
Glissière					
Localisation :					
Amont					
Cote CEC		Cote CEM (%)			
4		A	B	C	D
		70	30	0	0
Remarque / Observation					
Fissures polygonales inférieures à 0,8 mm. Extrémité d'ancrage situé entre le dessus de l'écrou et les 3/4 de sa hauteur sur 3 supports de lisse.					
Numéro de photo: JC_3_160920_4934					
Numéro d'activité:					
Numéro de recommandation:					
Identification					
Position longitudinale :					
Travée 09-10					
Groupe :					
Dispositif de retenue					
Position transversale :					
--					
Élément :					
Glissière					
Localisation :					
Amont					
Cote CEC		Cote CEM (%)			
4		A	B	C	D
		70	30	0	0
Remarque / Observation					
Fissures polygonales inférieures à 0,8 mm. Extrémité d'ancrage situé entre le dessus de l'écrou et les 3/4 de sa hauteur sur 3 supports de lisse.

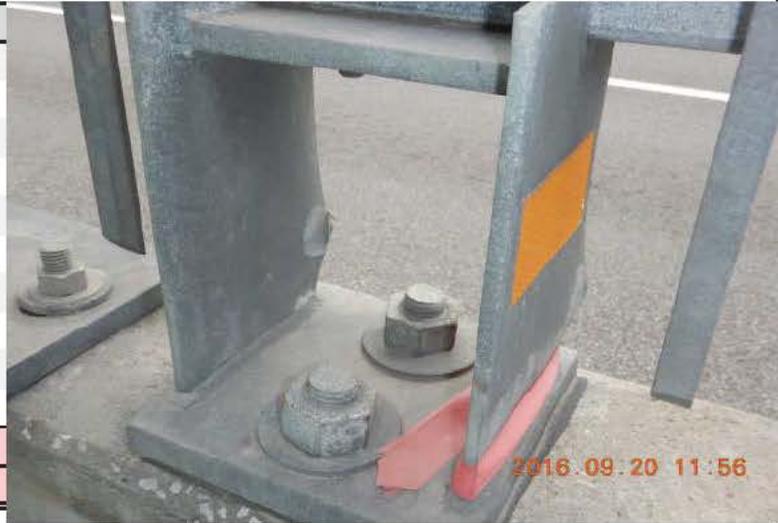
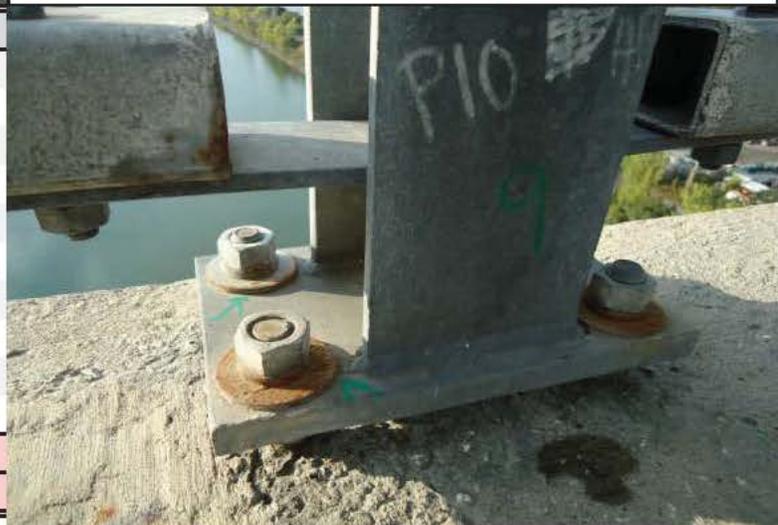
Axe: Jacques-Cartier		Section: Section 3		Structure: Pont Jacques-Cartier	
Identification					
Position longitudinale : Travée 09-10					
Groupe : Dispositif de retenue					
Position transversale : --					
Élément : Glissière					
Localisation : Aval					
Cote CEC		Cote CEM (%)			
4		A	B	C	D
		70	30	0	0
Remarque / Observation Fissures polygonales inférieures à 0,8 mm. Extrémité d'ancrages situé entre le dessus de l'écrou et les 3/4 de sa hauteur sur 6 supports de lisse.					
Numéro d'activité:		Numéro de photo: JC_3_160920_EM_9908			
Numéro de recommandation:					
Identification					
Position longitudinale : Travée 09-10					
Groupe : Dispositif de retenue					
Position transversale : --					
Élément : Garde-corps					
Localisation : Amont - extérieur					
Cote CEC		Cote CEM (%)			
2		A	B	C	D
		99	1	0	0
Remarque / Observation Distance de rive insuffisante à 3 assemblages inférieures. Extrémité d'ancrages de 3 poteaux entre le dessus et les 3/4 de la hauteur de l'écrou. Défauts ayant un impact important sur la sécurité.

Numéro d'activité: 9000, 3071, 1051		Numéro de photo: JC_3_160920_4894			
Numéro de recommandation: 10162, 9575, 10029

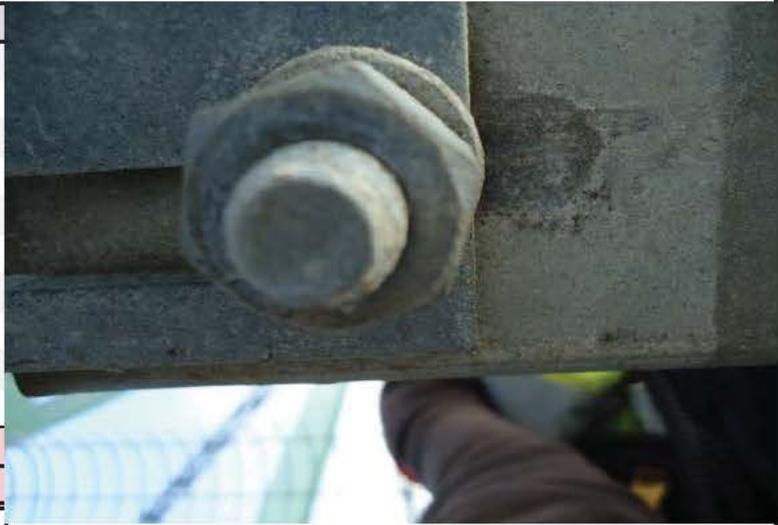
Numéro de photo: JC_3_160920_4900

Axe: Jacques-Cartier		Section: Section 3		Structure: Pont Jacques-Cartier	
Identification					
Position longitudinale : Travée 09-10					
Groupe : Dispositif de retenue					
Position transversale : --					
Élément : Garde-corps					
Localisation : Amont - extérieur					
Cote CEC		Cote CEM (%)			
2		A	B	C	D
		99	1	0	0
Remarque / Observation Distance de rive insuffisante à 3 assemblages inférieures. Extrémité d'ancrages de 3 poteaux entre le dessus et les 3/4 de la hauteur de l'écrou. Défauts ayant un impact important sur la capacité.					
Numéro d'activité:		9000, 3071, 1051			
Numéro de recommandation:		10162, 9575, 10029			
Identification					
Position longitudinale : Travée 09-10					
Groupe : Dispositif de retenue					
Position transversale : --					
Élément : Garde-corps					
Localisation : Amont - intérieur					
Cote CEC		Cote CEM (%)			
1		A	B	C	D
		96	1	1	2
Remarque / Observation Distance de rive insuffisante à 5 assemblages inférieures. Perforation de 3 lisses inférieures. Extrémité d'ancrages de 2 poteaux entre le dessus et les 3/4 de la hauteur de l'écrou. Assemblage insuffisant.

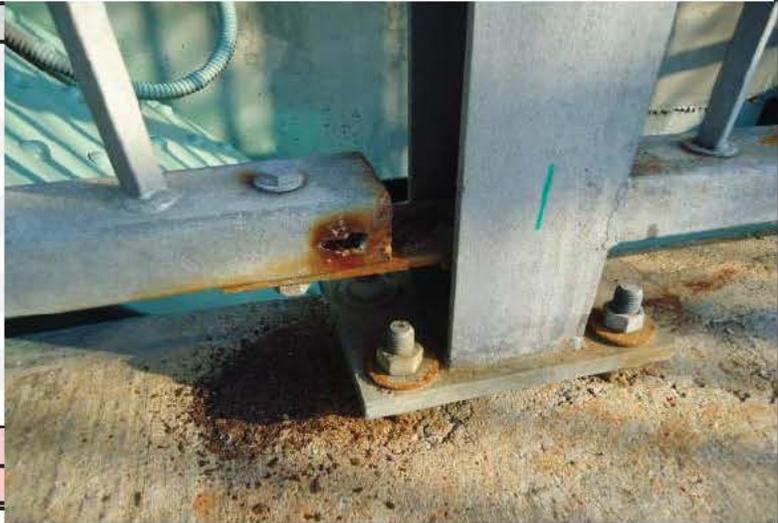
Numéro de photo: **JC_3_160920_4901**

Axe: Jacques-Cartier		Section: Section 3		Structure: Pont Jacques-Cartier	
Identification					
Position longitudinale : Travée 09-10					
Groupe : Dispositif de retenue					
Position transversale : --					
Élément : Garde-corps					
Localisation : Amont - intérieur					
Cote CEC		Cote CEM (%)			
1		A	B	C	D
		96	1	1	2
Remarque / Observation					
Distance de rive insuffisante à 5 assemblages inférieures. Perforation de 3 lisses inférieures. Extrémité d'ancrages de 2 poteaux entre le dessus et les 3/4 de la hauteur de l'acier. Assemblage inférieur					
Numéro d'activité:		9000, 3071, 1051			
Numéro de recommandation:		10162, 9575, 10029			
Identification					
Position longitudinale : Travée 09-10					
Groupe : Dispositif de retenue					
Position transversale : --					
Élément : Garde-corps					
Localisation : Amont - intérieur					
Cote CEC		Cote CEM (%)			
1		A	B	C	D
		96	1	1	2
Remarque / Observation					
Distance de rive insuffisante à 5 assemblages inférieures. Perforation de 3 lisses inférieures. Extrémité d'ancrages de 2 poteaux entre le dessus et les 3/4 de la hauteur de l'acier. Assemblage inférieur

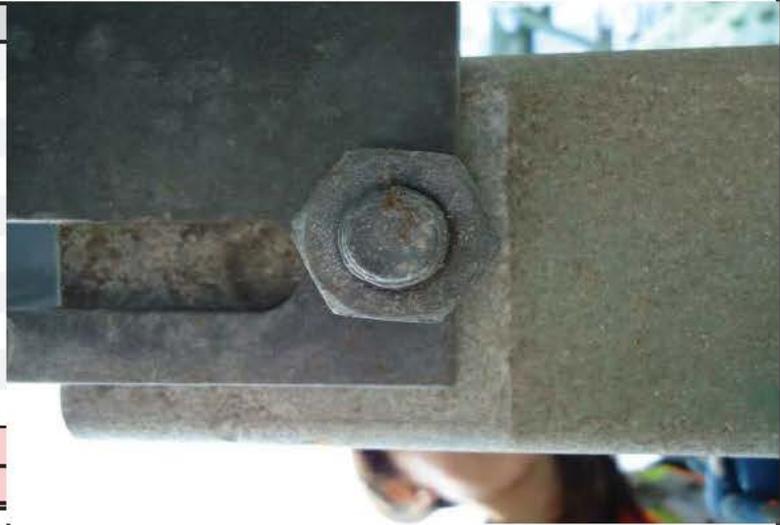
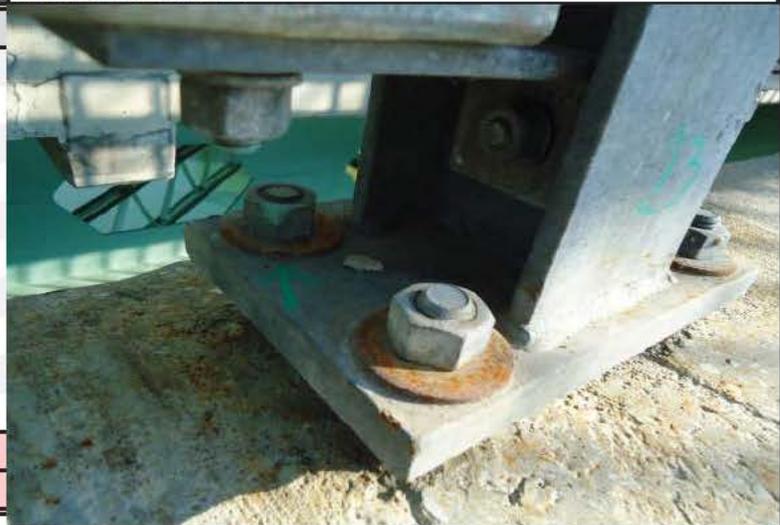
Remarque / Observation					
Distance de rive insuffisante à 5 assemblages inférieures. Perforation de 3 lisses inférieures. Extrémité d'ancrages de 2 poteaux entre le dessus et les 3/4 de la hauteur de l'écrou. Assemblage inférieur					
Numéro de photo:		JC_3_160920_4917			
Numéro d'activité:		9000, 3071, 1051			
Numéro de recommandation:		10162, 9575, 10029

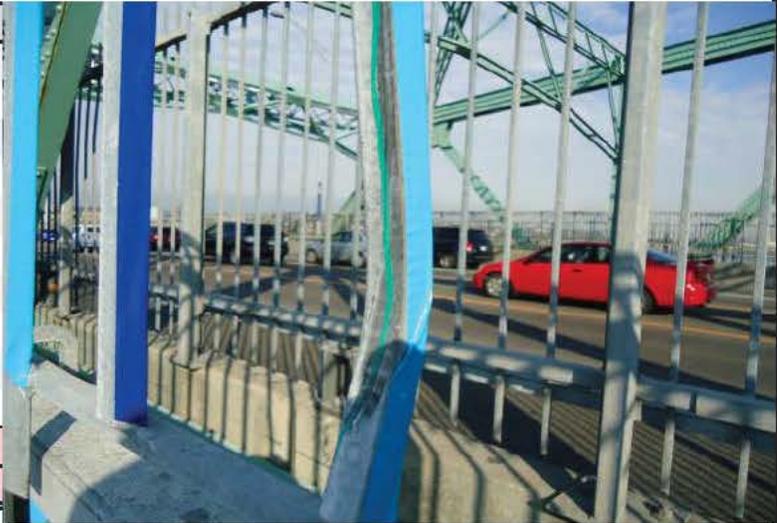
Numéro de photo: **JC_3_160920_4915**

Axe: Jacques-Cartier		Section : Section 3		Structure : Pont Jacques-Cartier	
Identification					
Position longitudinale : Travée 09-10					
Groupe : Dispositif de retenue					
Position transversale : --					
Élément : Garde-corps					
Localisation : Amont - intérieur					
Cote CEC		Cote CEM (%)			
1		A	B	C	D
		96	1	1	2
Remarque / Observation					
Distance de rive insuffisante à 5 assemblages inférieures. Perforation de 3 lisses inférieures. Extrémité d'ancrages de 2 poteaux entre le dessus et les 3/4 de la hauteur de l'écrou. Assemblage inférieur					
Numéro d'activité:		9000, 3071, 1051			
Numéro de recommandation:		10162, 9575, 10029			
Identification					
Position longitudinale : Travée 09-10					
Groupe : Dispositif de retenue					
Position transversale : --					
Élément : Garde-corps					
Localisation : Amont - intérieur					
Cote CEC		Cote CEM (%)			
1		A	B	C	D
		96	1	1	2
Remarque / Observation					
Distance de rive insuffisante à 5 assemblages inférieures. Perforation de 3 lisses inférieures. Extrémité d'ancrages de 2 poteaux entre le dessus et les 3/4 de la hauteur de l'écrou. Assemblage inférieur

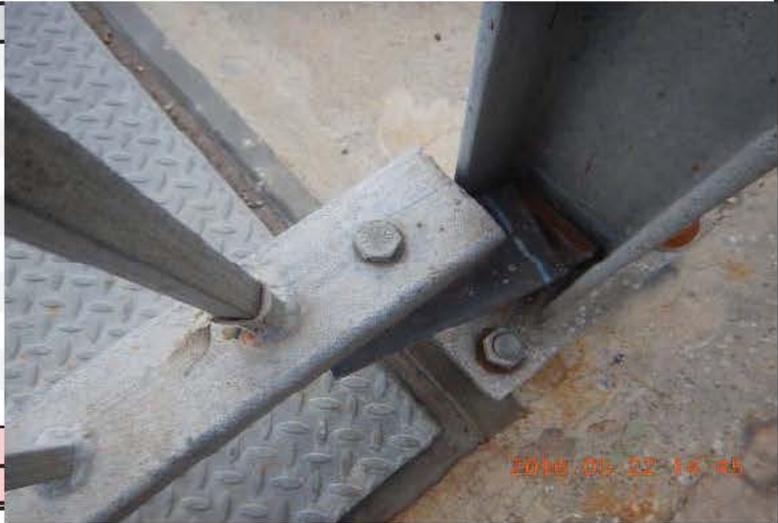
Numéro de photo: JC_3_160922_EM_0035

Axe: Jacques-Cartier		Section : Section 3		Structure : Pont Jacques-Cartier	
Identification					
Position longitudinale : Travée 09-10					
Groupe : Dispositif de retenue					
Position transversale : --					
Élément : Garde-corps					
Localisation : Amont - intérieur					
Cote CEC		Cote CEM (%)			
1		A	B	C	D
		96	1	1	2
Remarque / Observation					
Distance de rive insuffisante à 5 assemblages inférieures. Perforation de 3 lisses inférieures. Extrémité d'ancrages de 2 poteaux entre le dessus et les 3/4 de la hauteur de l'écrou. Assemblage inférieur					
Numéro d'activité:		9000, 3071, 1051			
Numéro de recommandation:		10162, 9575, 10029			
Identification					
Position longitudinale : Travée 09-10					
Groupe : Dispositif de retenue					
Position transversale : --					
Élément : Garde-corps					
Localisation : Aval - intérieur					
Cote CEC		Cote CEM (%)			
2		A	B	C	D
		98	1	1	0
Remarque / Observation					
Distance de rive insuffisante à 8 assemblages inférieures. Extrémité d'ancrages de 1 poteau entre le dessus et les 3/4 de la hauteur de l'écrou. Défauts ayant un impact important sur la sécurité

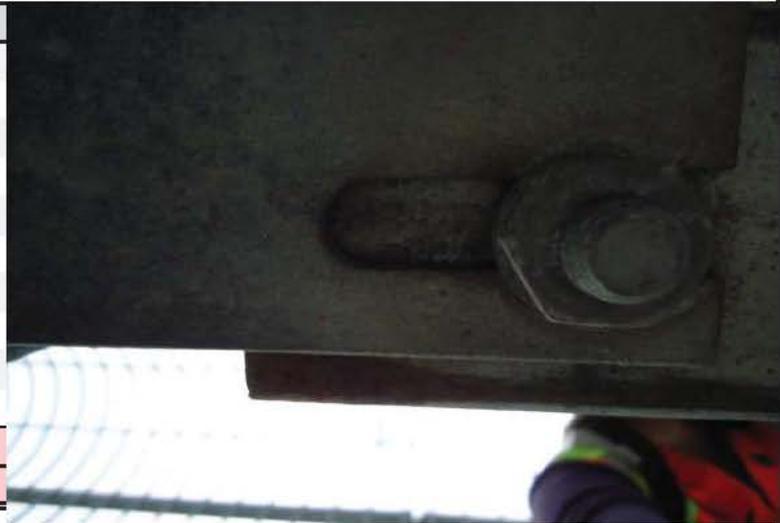
Numéro de photo: JC_3_160920_4966

Axe: Jacques-Cartier		Section : Section 3		Structure : Pont Jacques-Cartier	
Identification					
Position longitudinale : Travée 09-10					
Groupe : Dispositif de retenue					
Position transversale : --					
Élément : Garde-corps					
Localisation : Aval - intérieur					
Cote CEC		Cote CEM (%)			
2		A	B	C	D
		98	1	1	0
Remarque / Observation Distance de rive insuffisante à 8 assemblages inférieures. Extrémité d'ancrages de 1 poteau entre le dessus et les 3/4 de la hauteur de l'écrou. Défauts ayant un impact important sur la capacité.					
Numéro d'activité:		9000, 3071, 1051			
Numéro de recommandation:		10162, 9575, 10029			
Identification					
Position longitudinale : Travée 09-10					
Groupe : Dispositif de retenue					
Position transversale : --					
Élément : Garde-corps					
Localisation : Aval - extérieur					
Cote CEC		Cote CEM (%)			
2		A	B	C	D
		96	2	0	2
Remarque / Observation Distance de rive insuffisante à 6 assemblages inférieures. Perforation de 1 lisse inférieure. Extrémité d'ancrages de 4 poteaux entre le dessus et les 3/4 de la hauteur de l'écrou. Défauts ayant un impact important sur la capacité.

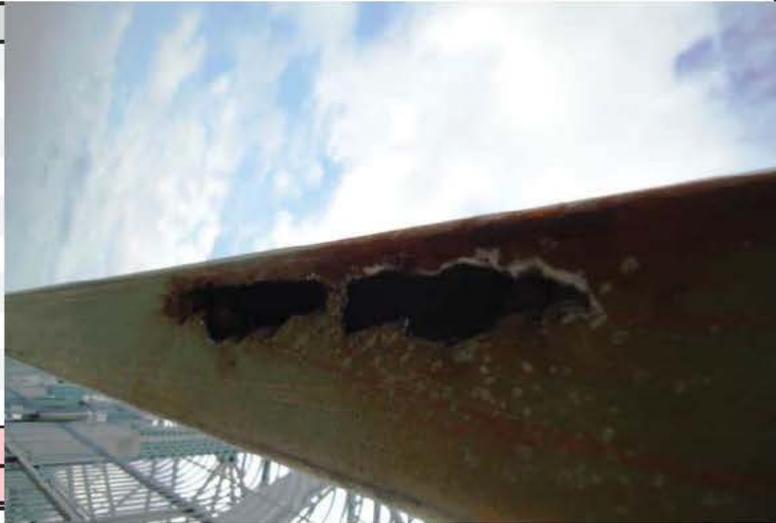
Numéro de photo: JC_3_160920_4953

Distance de rive insuffisante à 6 assemblages inférieures. Perforation de 1 lisse inférieure. Extrémité d'ancrages de 4 poteaux entre le dessus et les 3/4 de la hauteur de l'écrou. Défauts ont un impact important sur le					
Numéro d'activité:		9000, 3071, 1051			
Numéro de recommandation:		10162, 9575, 10029

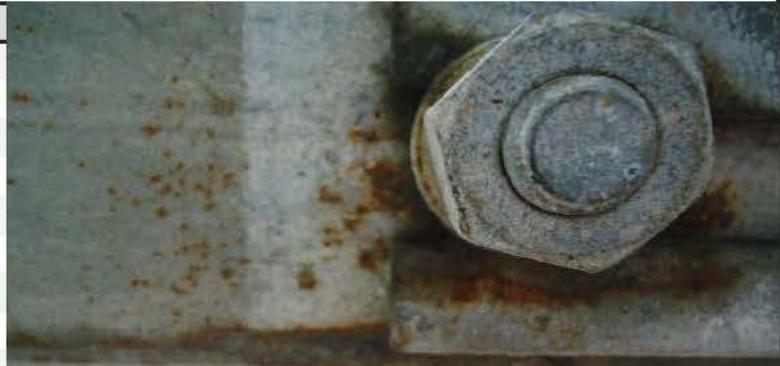
Numéro de photo: JC_3_160920_CV_4951

Distance de rive insuffisante à 6 assemblages inférieures. Perforation de 1 lisse inférieure. Extrémité d'ancrages de 4 poteaux entre le dessus et les 3/4 de la hauteur de l'écrou. Défauts ont un impact important sur le					
Numéro d'activité:		9000, 3071, 1051			
Numéro de recommandation:		10162, 9575, 10029

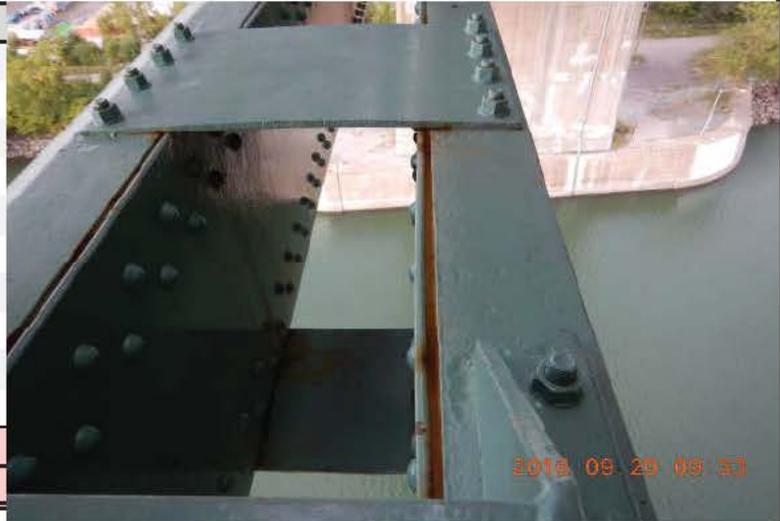
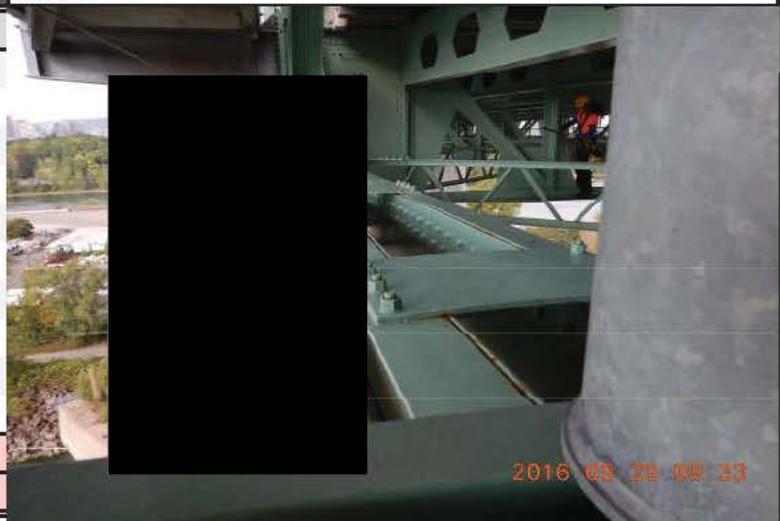
Axe: Jacques-Cartier		Section : Section 3		Structure : Pont Jacques-Cartier	
Identification					
Position longitudinale : Travée 09-10					
Groupe : Protection contre la corrosion					
Position transversale : Ferme amont					
Élément : Corde inférieure					
Localisation : L1-L2					
Cote CEC		Cote CEM (%)			
4		A	B	C	D
		95	2	2	1
Remarque / Observation Travaux de peinture de la charpente métallique réalisés en 2015. Défaut de revêtement moyen à très important.					
Numéro de photo:				JC_3_160920_JM_0032	
Numéro d'activité:		1051			
Numéro de recommandation:		15970			
Identification					
Position longitudinale : Travée 09-10					
Groupe : Protection contre la corrosion					
Position transversale : Ferme amont					
Élément : Corde inférieure					
Localisation : L1-L2					
Cote CEC		Cote CEM (%)			
4		A	B	C	D
		95	2	2	1
Remarque / Observation Travaux de peinture de la charpente métallique réalisés en 2015. Défaut de revêtement moyen à très important.

Numéro de photo:				JC_3_160920_JM_0031	
Numéro d'activité:		1051			
Numéro de recommandation:		15970

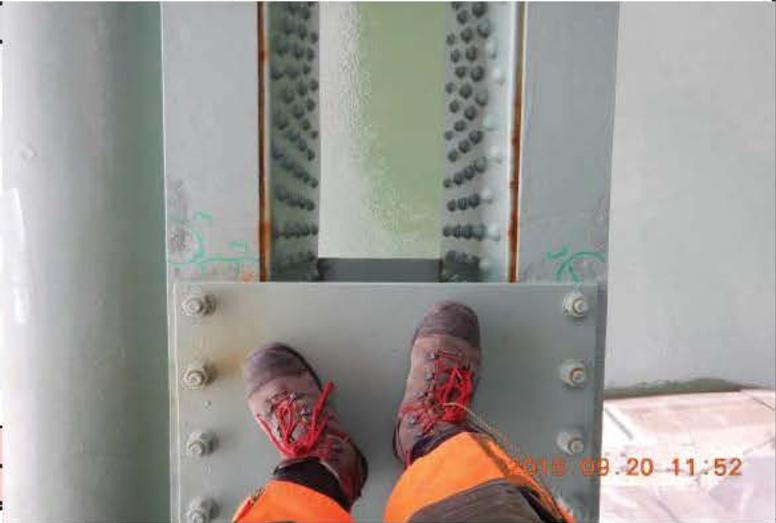
Numéro de photo: **JC_3_160920_JM_0063**

Axe: Jacques-Cartier		Section : Section 3		Structure : Pont Jacques-Cartier	
Identification					
Position longitudinale : Travée 09-10					
Groupe : Protection contre la corrosion					
Position transversale : Ferme amont					
Élément : Corde inférieure					
Localisation : L2-L3					
Cote CEC		Cote CEM (%)			
4		A	B	C	D
		97	1	1	1
Remarque / Observation Travaux de peinture de la charpente métallique réalisés en 2015. Défaut de revêtement moyen à très important.					
Numéro d'activité:				1051	
Numéro de recommandation:				15970	
Identification					
Position longitudinale : Travée 09-10					
Groupe : Protection contre la corrosion					
Position transversale : Ferme amont					
Élément : Corde inférieure					
Localisation : L6-L7					
Cote CEC		Cote CEM (%)			
4		A	B	C	D
		96	2	1	1
Remarque / Observation Travaux de peinture de la charpente métallique réalisés en 2015. Plusieurs têtes de boulon aux plaques de liaison présentant une perte de revêtement très importante.

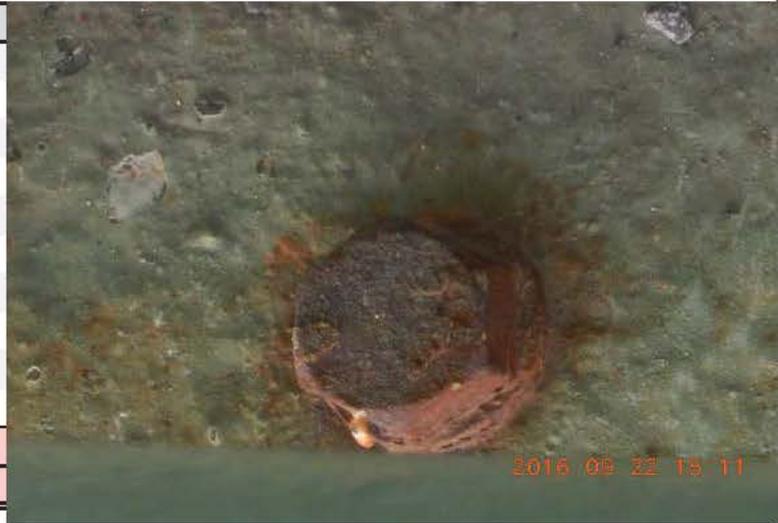
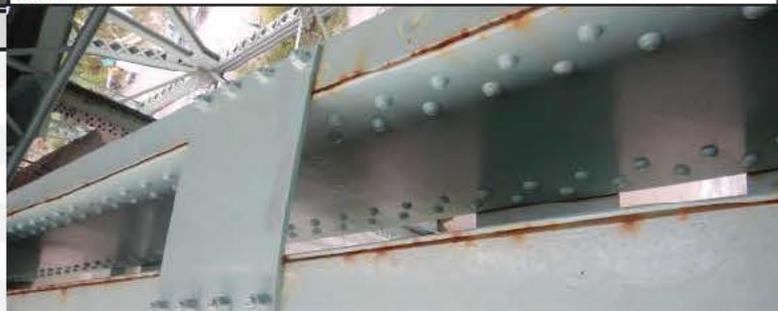
Numéro de photo: JC_3_160922_EM_0039					
Numéro d'activité: 1051					
Numéro de recommandation: 15970

Axe: Jacques-Cartier		Section : Section 3		Structure : Pont Jacques-Cartier	
Identification					
Position longitudinale : Travée 09-10					
Groupe : Protection contre la corrosion					
Position transversale : Ferme amont					
Élément : Corde inférieure					
Localisation : L7-L8					
Cote CEC		Cote CEM (%)			
4		A	B	C	D
		94	2	2	2
Remarque / Observation					
Travaux de peinture de la charpente métallique réalisés en 2015. Environ dix (10) têtes de boulon présentant une perte de revêtement très importante.					
Numéro de photo: JC_3_160922_EM_0040					
Numéro d'activité: 1051					
Numéro de recommandation: 15970					
Identification					
Position longitudinale : Travée 09-10					
Groupe : Protection contre la corrosion					
Position transversale : Ferme amont					
Élément : Corde inférieure					
Localisation : L7-L8					
Cote CEC		Cote CEM (%)			
4		A	B	C	D
		94	2	2	
Remarque / Observation					
Travaux de peinture de la charpente métallique réalisés en 2015. Environ dix (10) têtes de boulon présentant une perte de revêtement très importante.

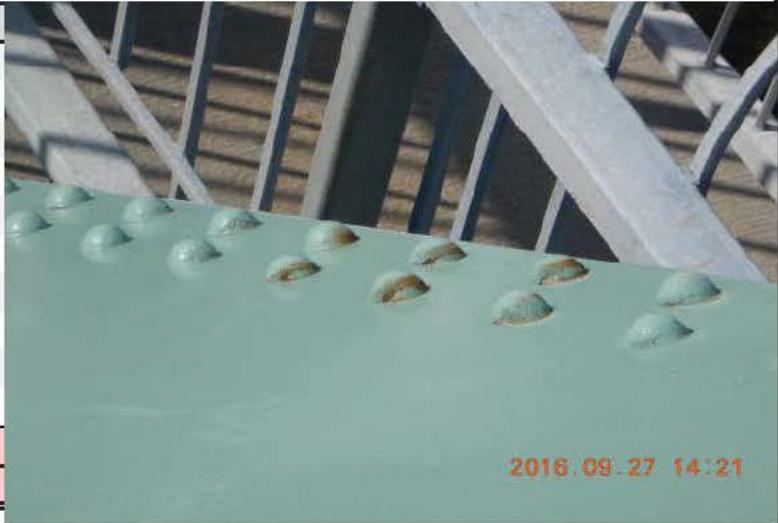
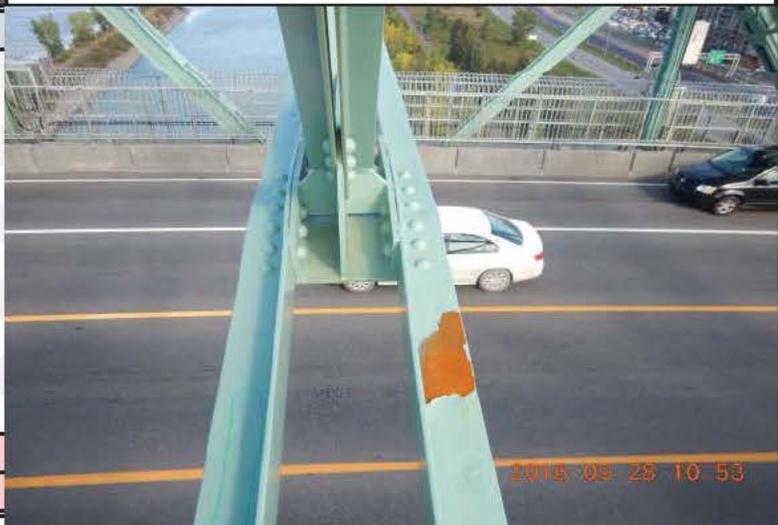
Axe: Jacques-Cartier		Section : Section 3		Structure : Pont Jacques-Cartier	
Identification					
Position longitudinale : Travée 09-10					
Groupe : Protection contre la corrosion					
Position transversale : Ferme aval					
Élément : Corde supérieure					
Localisation : U7-L8					
Cote CEC		Cote CEM (%)			
4		A	B	C	D
		99	1	0	0
Remarque / Observation					
Numéro de photo: JC_3_160927_EM_0305					
Numéro d'activité:					
Numéro de recommandation:					
Identification					
Position longitudinale : Travée 09-10					
Groupe : Protection contre la corrosion					
Position transversale : Général					
Élément : Contreventement transversal supérieur					
Localisation : U2					
Cote CEC		Cote CEM (%)			
4		A	B	C	D
		98	1	0	1
Remarque / Observation					
Travaux de peinture de la charpente métallique réalisés en 2015. Défaut de revêtement moyen et très important.					
Numéro de photo: JC_3_160928_EM_0322					
Numéro d'activité: 1051

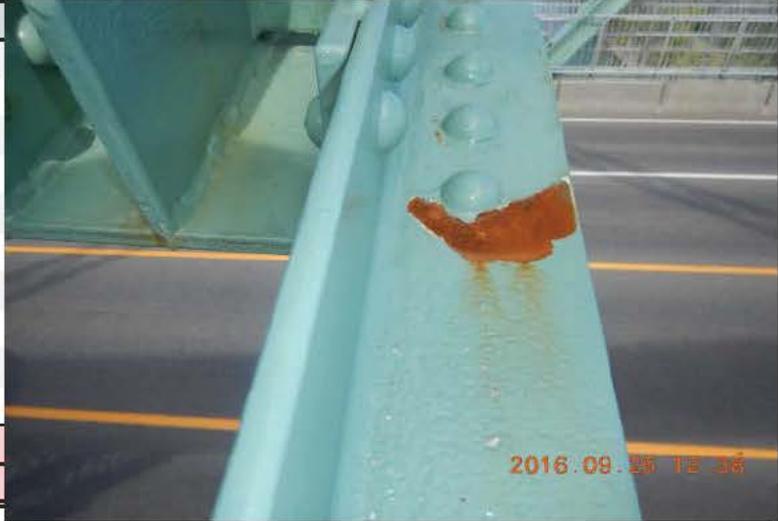
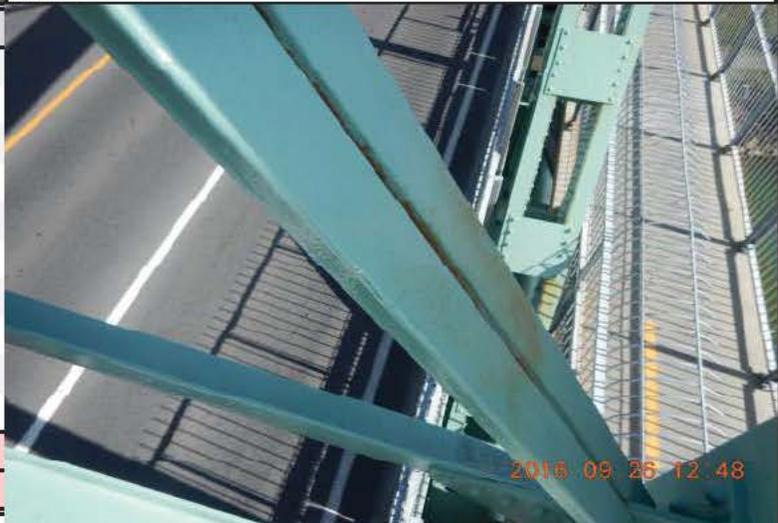
Axe: Jacques-Cartier		Section : Section 3		Structure : Pont Jacques-Cartier	
Identification					
Position longitudinale : Travée 09-10					
Groupe : Protection contre la corrosion					
Position transversale : Général					
Élément : Contreventement transversal supérieur					
Localisation : U6					
Cote CEC		Cote CEM (%)			
4		A	B	C	D
		96	2	1	1
Remarque / Observation Travaux de peinture de la charpente métallique réalisés en 2015. Défaut de revêtement moyen à très important.					
Numéro d'activité:				1051	
Numéro de recommandation:				15970	
Identification					
Position longitudinale : Travée 09-10					
Groupe : Protection contre la corrosion					
Position transversale : Général					
Élément : Contreventement transversal supérieur					
Localisation : U6					
Cote CEC		Cote CEM (%)			
4		A	B	C	D
		96	2	1	1
Remarque / Observation Travaux de peinture de la charpente métallique réalisés en 2015. Défaut de revêtement moyen à très important.

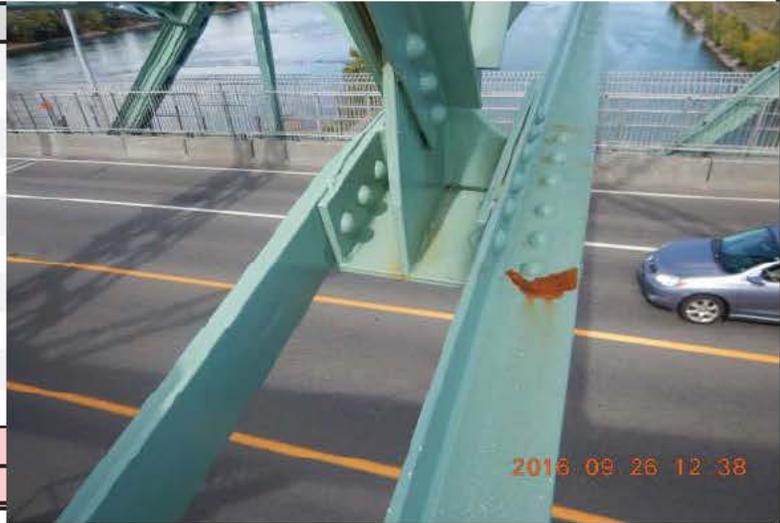
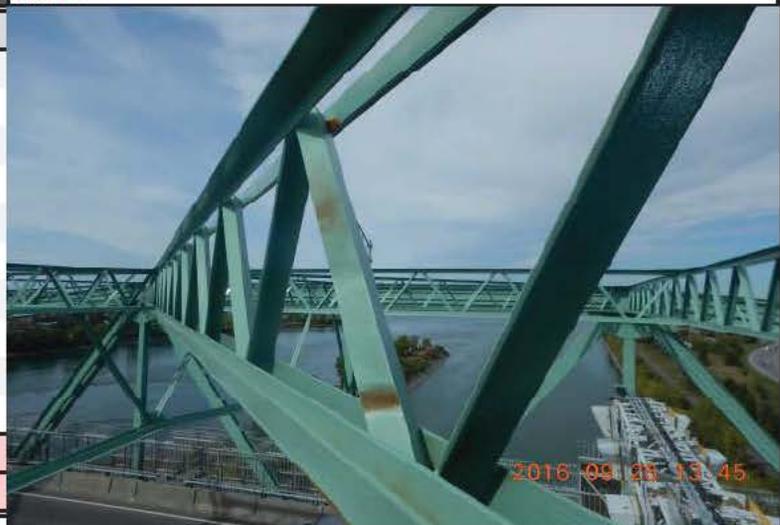
Numéro de photo:				JC_3_160926_EM_0180	
Numéro d'activité:		1051			
Numéro de recommandation:		15970

Axe: Jacques-Cartier		Section : Section 3		Structure : Pont Jacques-Cartier	
Identification					
Position longitudinale : Travée 09-10					
Groupe : Protection contre la corrosion					
Position transversale : Général					
Élément : Contreventement transversal supérieur					
Localisation : U6					
Cote CEC		Cote CEM (%)			
4		A	B	C	D
		96	2	1	1
Remarque / Observation Travaux de peinture de la charpente métallique réalisés en 2015. Défaut de revêtement moyen à très important.					
Numéro de photo:				JC_3_160926_EM_0141	
Numéro d'activité:		1051			
Numéro de recommandation:		15970			
Identification					
Position longitudinale : Travée 09-10					
Groupe : Protection contre la corrosion					
Position transversale : Général					
Élément : Contreventement horizontal supérieur					
Localisation : U3-U4					
Cote CEC		Cote CEM (%)			
4		A	B	C	D
		94	2	2	2
Remarque / Observation Travaux de peinture de la charpente métallique réalisés en 2015. Défaut de revêtement moyen à très important.

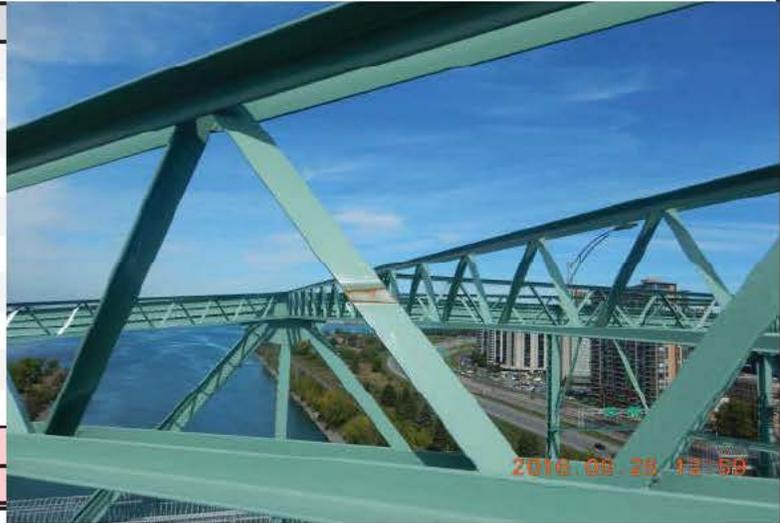
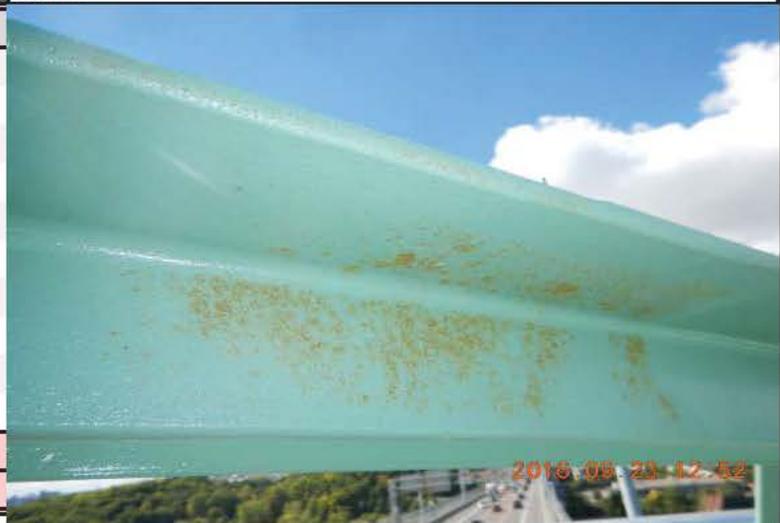
Numéro de photo: JC_3_160923_EM_0097					
Numéro d'activité: 1051					
Numéro de recommandation: 15970

Axe: Jacques-Cartier		Section : Section 3		Structure : Pont Jacques-Cartier	
Identification					
Position longitudinale : Travée 09-10					
Groupe : Protection contre la corrosion					
Position transversale : Général					
Élément : Contreventement horizontal supérieur					
Localisation : U5-U6					
Cote CEC		Cote CEM (%)			
4		A	B	C	D
		97	1	1	1
Remarque / Observation Travaux de peinture de la charpente métallique réalisés en 2015. Défaut de revêtement moyen à très important.					
Numéro de photo: JC_3_160926_EM_0154					
Numéro d'activité: 1051					
Numéro de recommandation: 15970					
Identification					
Position longitudinale : Travée 09-10					
Groupe : Protection contre la corrosion					
Position transversale : Général					
Élément : Contreventement horizontal supérieur					
Localisation : U6-U7					
Cote CEC		Cote CEM (%)			
4		A	B	C	D
		96	0	2	2
Remarque / Observation Travaux de peinture de la charpente métallique réalisés en 2015. Défaut de revêtement important à très important.

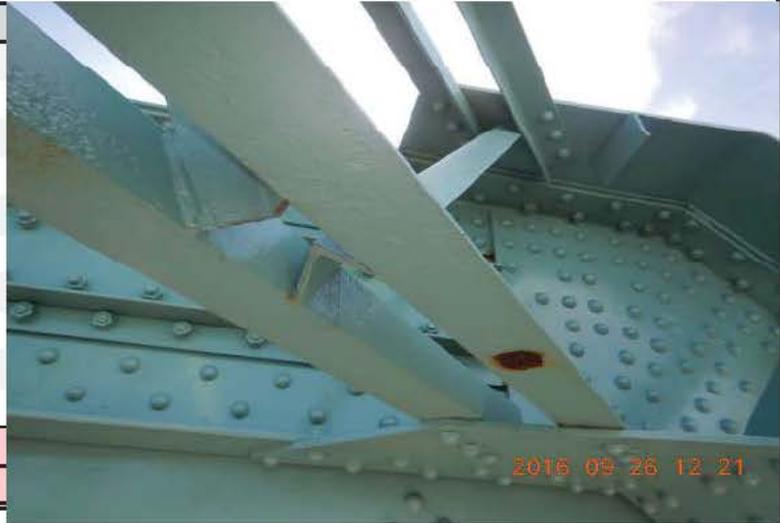
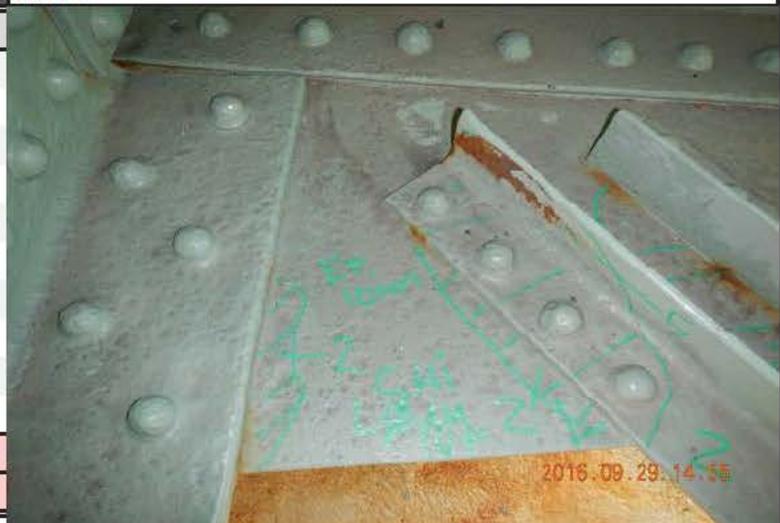
Numéro de photo:		JC_3_160929_JM_1624			
Numéro d'activité:		1051			
Numéro de recommandation:		15970

Axe: Jacques-Cartier		Section : Section 3		Structure : Pont Jacques-Cartier	
Identification					
Position longitudinale : Travée 09-10					
Groupe : Protection contre la corrosion					
Position transversale : Général					
Élément : Contreventement horizontal supérieur					
Localisation : U6-U7					
Cote CEC		Cote CEM (%)			
4		A	B	C	D
		96	0	2	2
Remarque / Observation Travaux de peinture de la charpente métallique réalisés en 2015. Défaut de revêtement important à très important.					
Numéro de photo:		JC_3_160926_EM_0132			
Numéro d'activité:		1051			
Numéro de recommandation:		15970			
Identification					
Position longitudinale : Travée 09-10					
Groupe : Protection contre la corrosion					
Position transversale : Général					
Élément : Contreventement horizontal inférieur					
Localisation : L0-L1					
Cote CEC		Cote CEM (%)			
4		A	B	C	D
		93	3	3	1
Remarque / Observation Travaux de peinture de la charpente métallique réalisés en 2015. Défaut de revêtement moyen à très important.

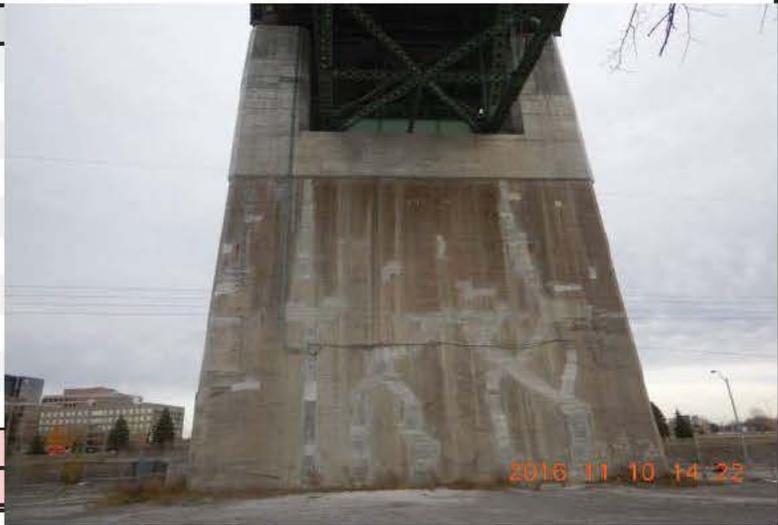
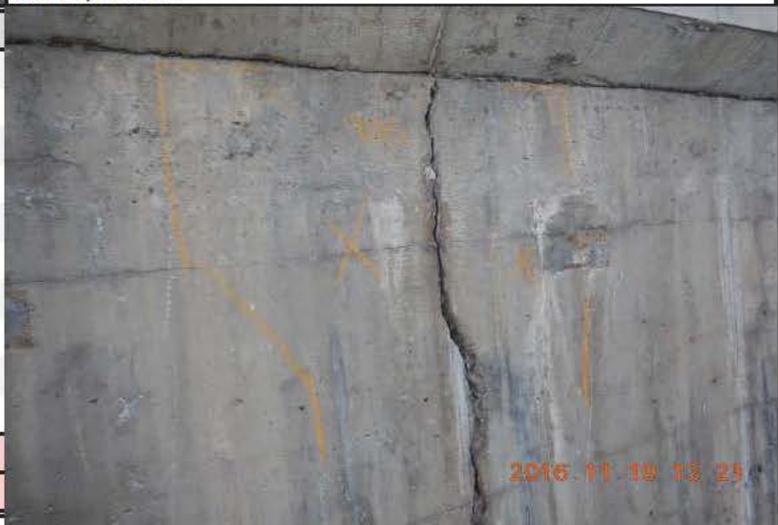
Fissure verticale de 5mm. Délaminage et éclatement avec armature visible corrodée. Fissures verticales < 0.8mm. Fissuration polygonale < 0.8mm avec efflorescence. Décoloration 0 à 100mm. Traces de saignée.					
Numéro de photo:		JC_3_161110_EM_9638			
Numéro d'activité:		3106, 3112			
Numéro de recommandation:		15977, 15972

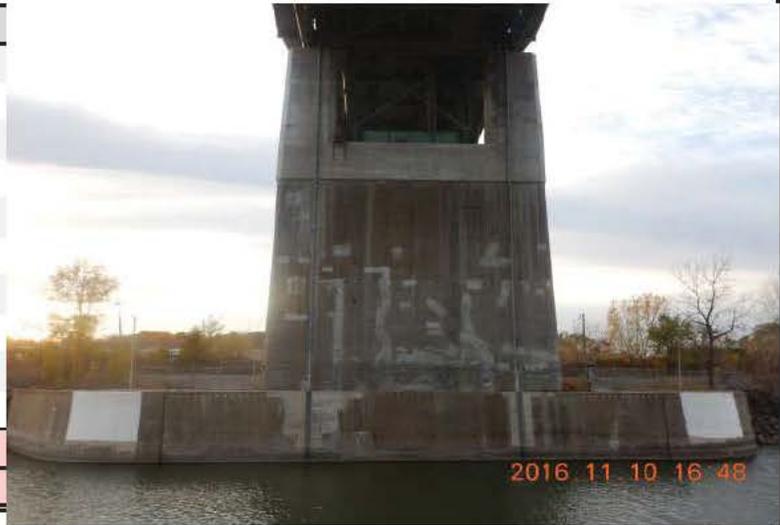
Numéro de photo: **JC_3_161110_EM_9681**

Axe: Jacques-Cartier		Section : Section 3		Structure : Pont Jacques-Cartier	
Identification					
Position longitudinale :					
Axe 10					
Groupe :					
Unités de fondation					
Position transversale :					
--					
Élément :					
Fût					
Localisation :					
--					
Cote CEC		Cote CEM (%)			
4		A	B	C	D
		48	48	3	1
Remarque / Observation					
Fissure verticale de 5mm. Délaminage et éclatement avec armature visible corrodée. Fissures verticales < 0.8mm. Fissuration polygonale < 0.8mm avec efflorescence. Décoloration 0 à 100mm. Traces de saumure.					
Numéro d'activité:		3106, 3112			
Numéro de recommandation:		15977, 15972			
Identification					
Position longitudinale :					
Axe 10					
Groupe :					
Unités de fondation					
Position transversale :					
--					
Élément :					
Fût					
Localisation :					
--					
Cote CEC		Cote CEM (%)			
4		A	B	C	D
		48	48	3	1
Remarque / Observation					
Fissure verticale de 5mm. Délaminage et éclatement avec armature visible corrodée. Fissures verticales < 0.8mm. Fissuration polygonale < 0.8mm avec efflorescence. Décoloration 0 à 100mm. Traces de saumure.

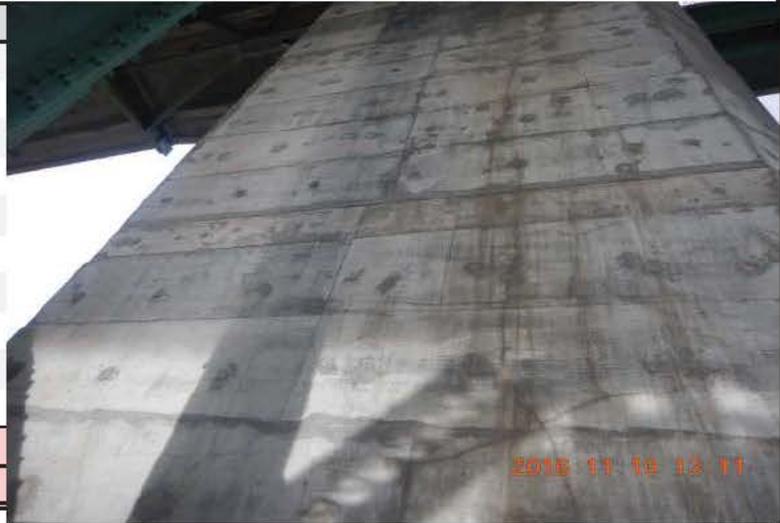
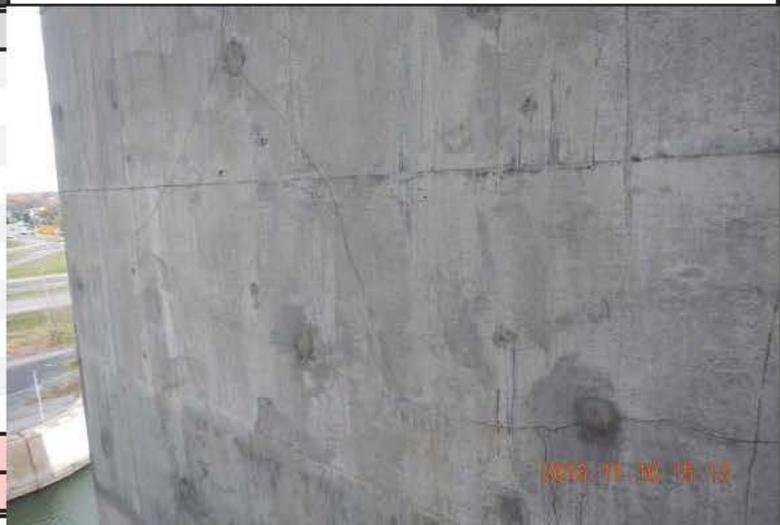
Axe: Jacques-Cartier		Section : Section 3		Structure : Pont Jacques-Cartier	
Identification					
Position longitudinale :					
Axe 10					
Groupe :					
Unités de fondation					
Position transversale :					
--					
Élément :					
Colonne					
Localisation :					
Amont					
Cote CEC		Cote CEM (%)			
4		A	B	C	D
		20	80	0	0
Remarque / Observation					
Fissuration polygonales < 0,8 mm dans le béton de réparation. Aucune activité requise.					
Numéro d'activité:				Numéro de photo: JC_3_161110_EM_9634	
Numéro de recommandation:					
Identification					
Position longitudinale :					
Axe 10					
Groupe :					
Unités de fondation					
Position transversale :					
--					
Élément :					
Colonne					
Localisation :					
Aval					
Cote CEC		Cote CEM (%)			
4		A	B	C	D
		20	80	0	0
Remarque / Observation					
Fissuration polygonales < 0,8 mm dans le béton de réparation. Aucune activité requise.					
Numéro d'activité:				Numéro de photo: JC_3_161110_JM_2282

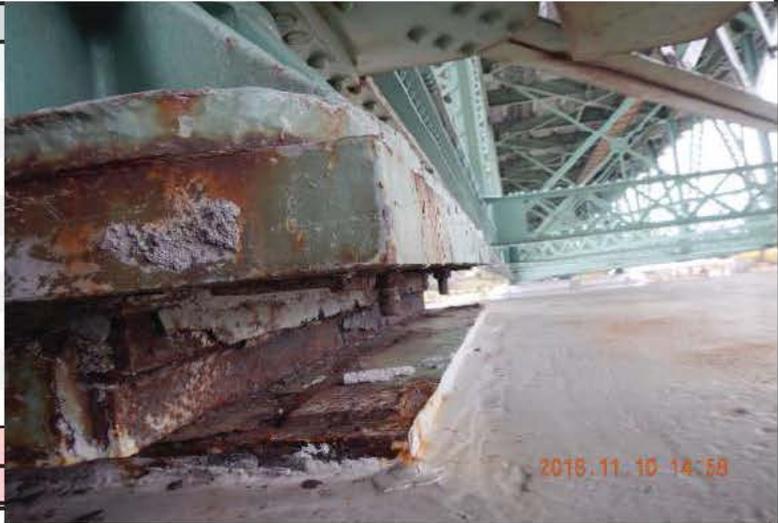
Numéro de photo: **JC_3_161110_JM_2279**

Axe: Jacques-Cartier		Section : Section 3		Structure : Pont Jacques-Cartier	
Identification					
Position longitudinale : Axe 10					
Groupe : Unités de fondation					
Position transversale : --					
Élément : Appareil d'appui - Mobile					
Localisation : Inférieur - amont					
Cote CEC		Cote CEM (%)			
2		A	B	C	D
		95	5	0	0
Remarque / Observation Restriction importante du mouvement des appareils mobiles à plaques de glissement causée par de la corrosion.					
Numéro d'activité:				3044	
Numéro de recommandation:				10175	
Identification					
Position longitudinale : Axe 10					
Groupe : Unités de fondation					
Position transversale : --					
Élément : Appareil d'appui - Mobile					
Localisation : Inférieur - amont					
Cote CEC		Cote CEM (%)			
2		A	B	C	D
		95	5	0	0
Remarque / Observation Restriction importante du mouvement des appareils mobiles à plaques de glissement causée par de la corrosion.					
Numéro d'activité:				3044

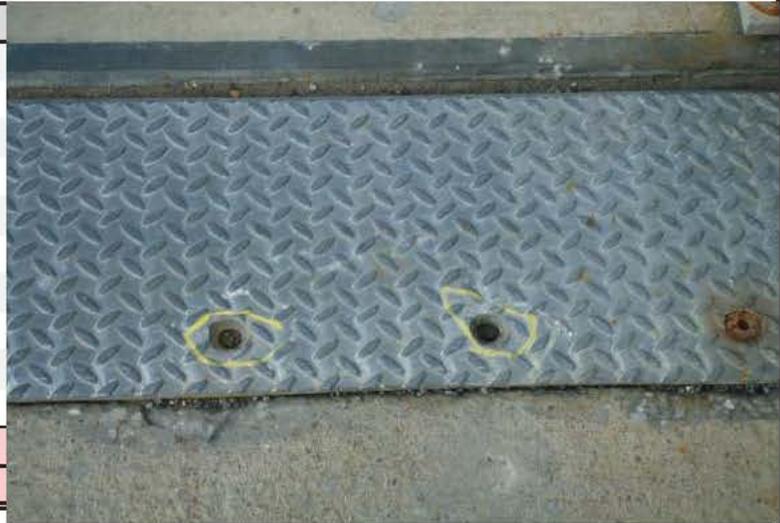
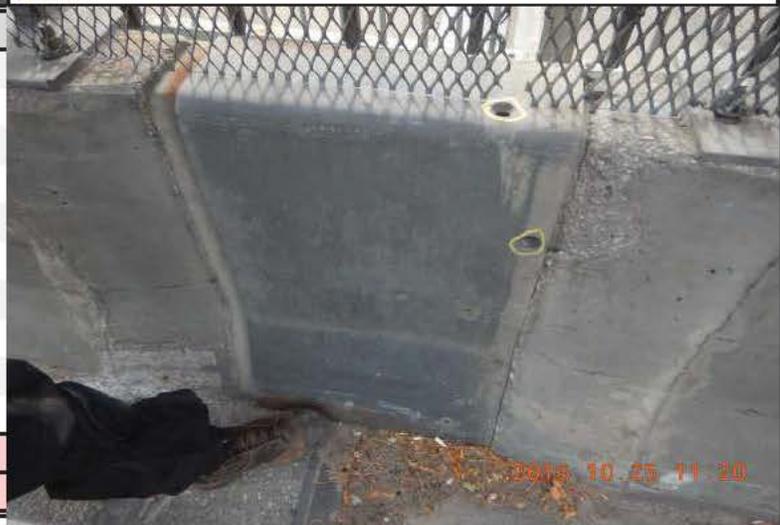
3		A	B	C	D
		98	2	0	0
Remarque / Observation					
3 boulons manquants et un boulon desserré sur la plaque couvre-joint du trottoir aval. 4 boulons manquants et décalage vertical de 10 mm de la plaque couvre-joint du trottoir aval créant un inconvénient appréciable pour les piétons.					
Numéro de photo:		JC_3_161025_EM_		1603	
Numéro d'activité:		2052			
Numéro de recommandation:		10169

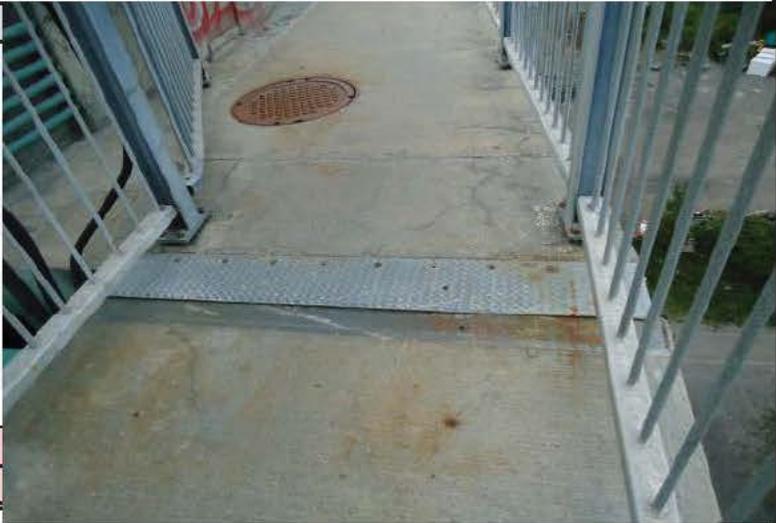
Numéro de photo: JC_3_160920_4967

Axe: Jacques-Cartier		Section : Section 3		Structure : Pont Jacques-Cartier	
Identification					
Position longitudinale : Axe 10					
Groupe : Joint de dilatation					
Position transversale : Général					
Élément : Garniture de joint					
Localisation : --					
Cote CEC		Cote CEM (%)			
3		A	B	C	D
		98	2	0	0
Remarque / Observation 3 boulons manquants et un boulon desserré sur la plaque couvre-joint du trottoir aval. 4 boulons manquants et décalage vertical de 10 mm de la plaque couvre-joint du trottoir aval créant un inconvénient appréciable pour les piétons. Numéro d'activité: 2052					
Numéro de recommandation:		10169			
Identification					
Position longitudinale : Axe 10					
Groupe : Joint de dilatation					
Position transversale : Général					
Élément : Garniture de joint					
Localisation : --					
Cote CEC		Cote CEM (%)			
3		A	B	C	D
		98	2	0	0
Remarque / Observation 3 boulons manquants et un boulon desserré sur la plaque couvre-joint du trottoir aval. 4 boulons manquants et décalage vertical de 10 mm de la plaque couvre-joint du trottoir aval créant un inconvénient appréciable pour les piétons. Numéro d'activité: 2052

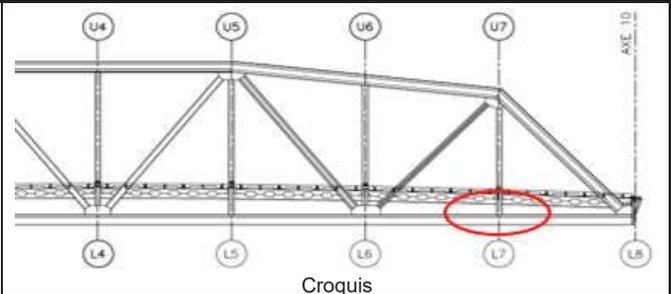
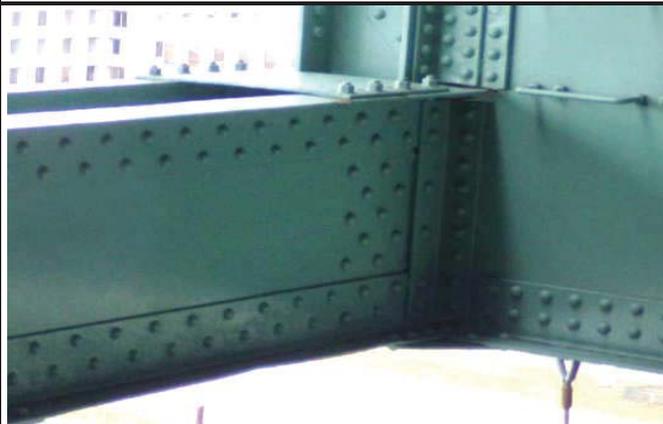
Photo 1: Assemblage L7

Dernière inspection: 2015-12-09						Évaluation: N/A	
A	B	C	D	CMI	CEC	FCS	Mode de rupture
95	3	1	1	2	1	N/A	N/A
Commentaires		(Selon inspection détaillée 2010): Perte de matériau légère à moyenne à quelques endroits. Déchirure de la plaque de gousset à l'assemblage 8 aval (L7).				Commentaires de l'évaluateur:	
Activités		Code	Unité	Quantité	Code	Unité	Quantité
Recommandation		3221	unité	1	N/A	N/A	N/A
		10003			N/A

Élément inspecté à distance dans le cadre de l'inspection générale.

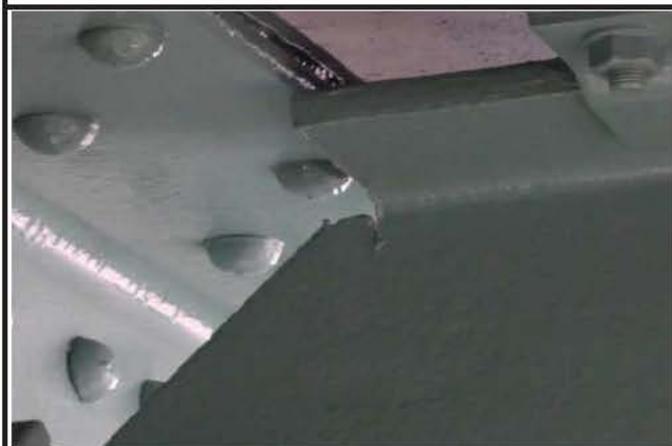
Photo 1: Vue rapprochée

Dernière inspection: 2015-12-09						Evaluation: N/A	
A	B	C	D	CMI	CEC	FCS	Mode de rupture
97	2	0	1	2	4	N/A	N/A
Commentaires		Amorce de fissure près de l'intersection âme / semelle supérieure du longeron adjacent à la passerelle d'accès suivant la modification de l'élément au chalumeau.				Commentaires de l'évaluateur:	
Activités		Code	Unité	Quantité	Code	Unité	Quantité
Recommandation		3221	unité	1	N/A	N/A	N/A
		10171			N/A

Élément inspecté à distance dans le cadre de l'inspection générale.
