Rapport d'inspection annuelle

Inspection détaillée du pont Jacques-Cartier, section 3
Version finale

No de projet Tetra Tech – Structura : 28874TT

20 avril 2017

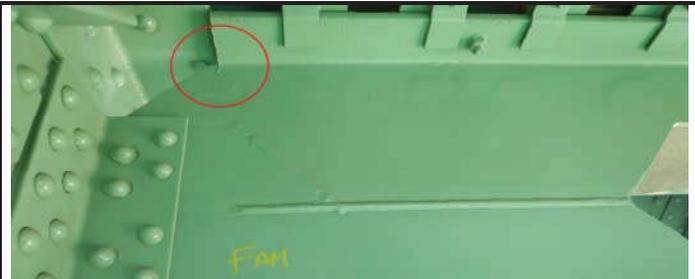
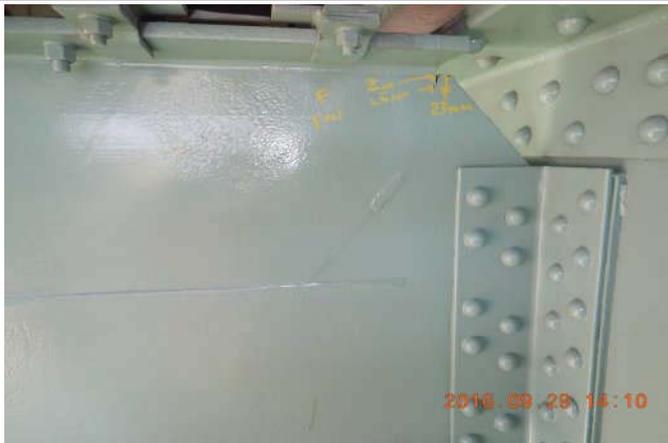
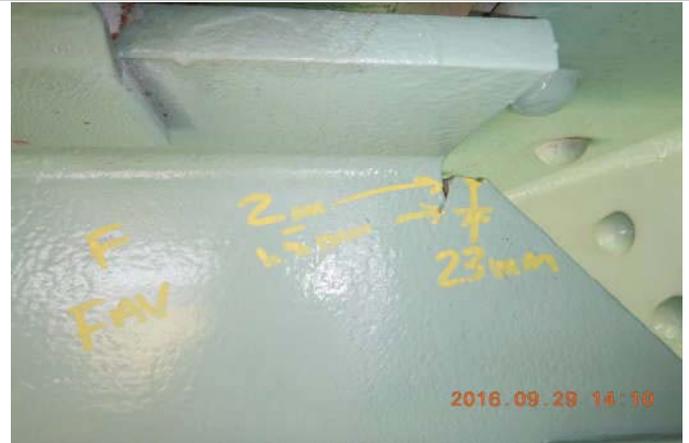
Dernière inspection: 2016-09-29						Évaluation: N/A	
A	B	C	D	CMI	CEC	FCS	Mode de rupture
91	2	2	5	7	1	N/A	N/A
Commentaires		Découpe non soudée sur PL-1AV risquant d'amorcer une fissure. Pertes de matériaux moyennes à très importantes. Élément renforcé.				Commentaires de l'évaluateur:	
Activités		Code	Unité	Quantité	Code	Unité	Quantité
		3221	unité	1	N/A	N/A	N/A
Recommandation		10171				N/A

Découpe non soudée sur PL-1AV risquant d'amorcer une fissure.

Photo 1: Vue rapprochée

Photo 2: Longeron

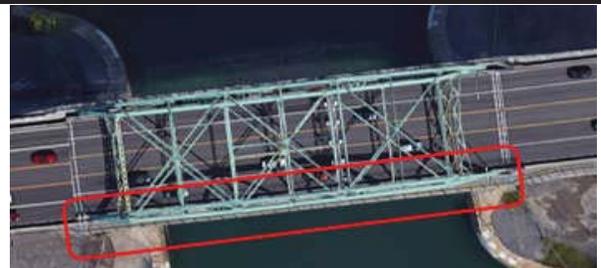
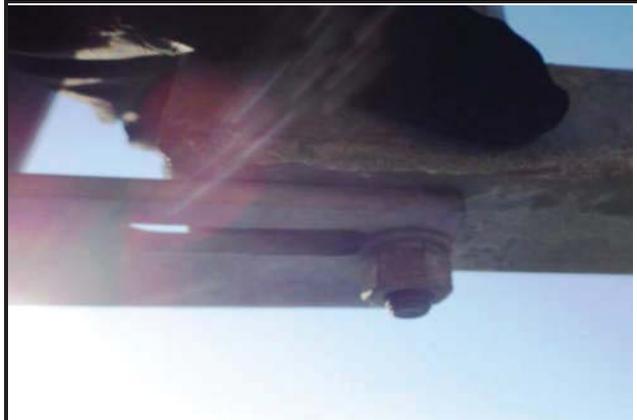
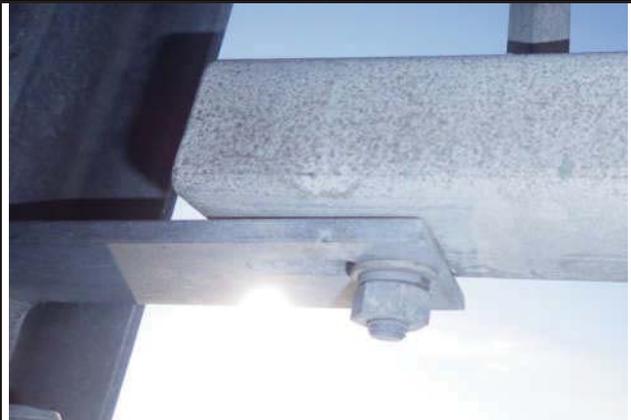
Dernière inspection: 2015-11-25						Évaluation: N/A	
A	B	C	D	CMI	CEC	FCS	Mode de rupture
99	1	0	0	1	2	N/A	N/A
Commentaires		Distance de rive insuffisante entre les plaques d'assemblage de la lisse inférieure et les boulons, poteaux 12, 20 et 28, affectant de façon importante le niveau de protection offert. Un barrotin déformé. Une tige d'ancrage dont l'extrémité se situe au même niveau que l'écrou aux poteaux 10, 11 et 12.				Commentaires de l'évaluateur:	
Activités		Code	Unité	Quantité	Code	Unité	Quantité
		3071	m	5	N/A	N/A	N/A
Recommandation		10162			10029

Photo 1: Dist. de rive insuffisante JC_3_20151125_9110

Photo 2: Dist. de rive insuffisante JC_3_20151125_9112

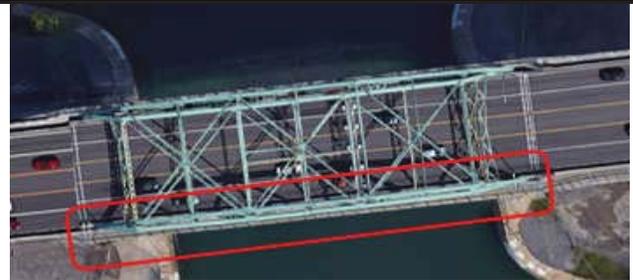
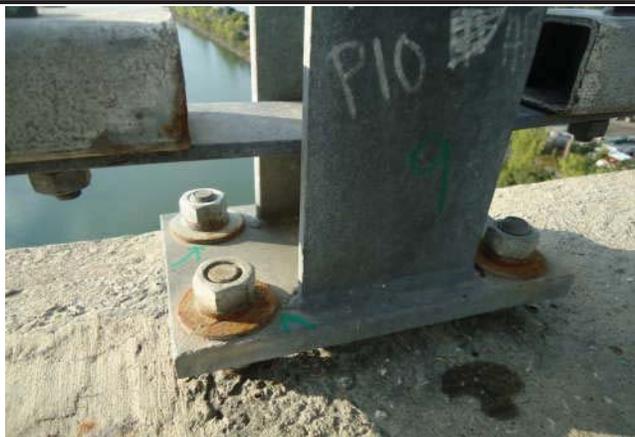
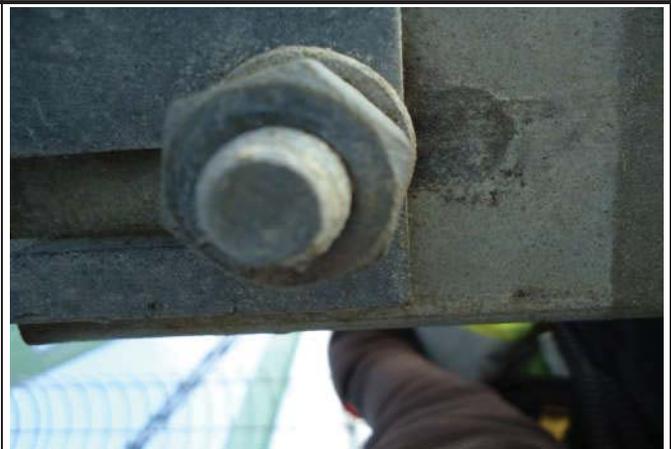
Distance de rive insuffisante à 3 assemblages inférieures. Extrémité d'ancrages de 3 poteaux entre le dessus et les 3/4 de la hauteur de l'érou.

Défauts ayant un impact important sur la capacité (voir liste des travaux).

Photo 1: Ancrages courts

Photo 2: Dist. de rive insuffisante

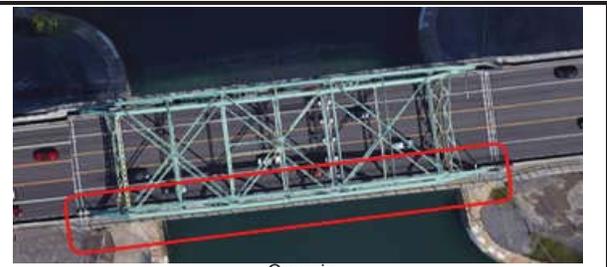
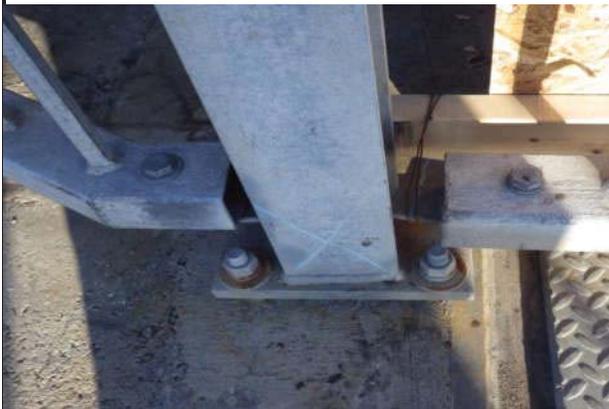
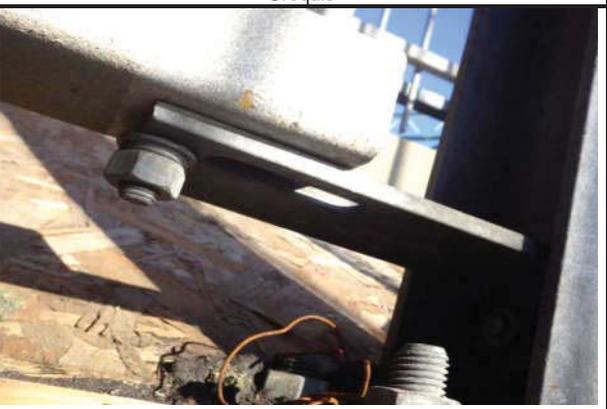
Dernière inspection: 2015-11-25						Évaluation: N/A	
A	B	C	D	CMI	CEC	FCS	Mode de rupture
98	1	1	0	1	1	N/A	N/A
Commentaires		Cornière d'assemblage d'une lisse inférieure sectionnée au poteau 35 affectant de façon très importante la sécurité des usagers. Modification des plaques d'assemblage des lisses inférieures, et distance de rive insuffisante entre les plaques d'assemblage de la lisse inférieure aux poteaux 6, 7, 14, 19, 22, 26, 30 et 34 affectant de façon importante la capacité. Corrosion importante.				Commentaires de l'évaluateur:	
Activités		Code	Unité	Quantité	Code	Unité	Quantité
		3071	m	8	N/A	N/A	N/A
Recommandation		10162			10029

Photo 1: Cornière sectionnée JC_3_20151125_9115	Photo 2: Dist. de rive insuffisante JC_3_20151125_9118

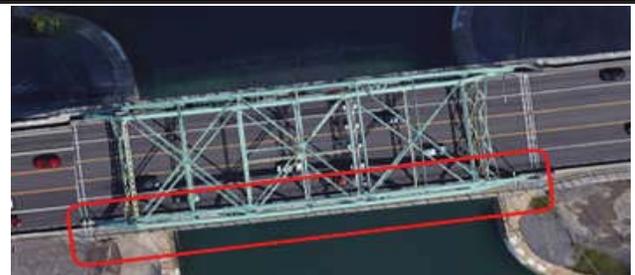
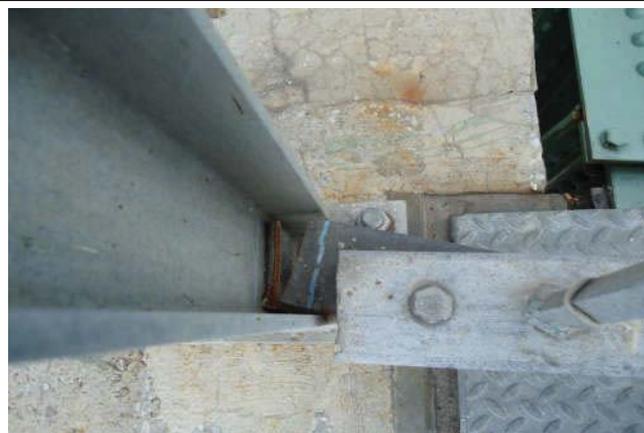
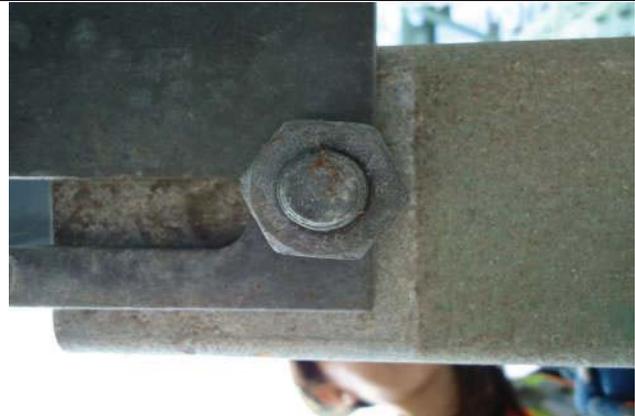
Distance de rive insuffisante à 5 assemblages inférieures.
Perforation de 3 lisses inférieures.
Extrémité d'ancrages de 2 poteaux entre le dessus et les 3/4 de la hauteur de l'écrou.
Assemblage inférieur sectionné.

Défauts ayant un impact très important sur la capacité (voir liste des travaux).

Photo 1: Cornière sectionnée JC_3_160920_4924

Photo 2: Dist. de rive insuffisante JC_3_160920_4921

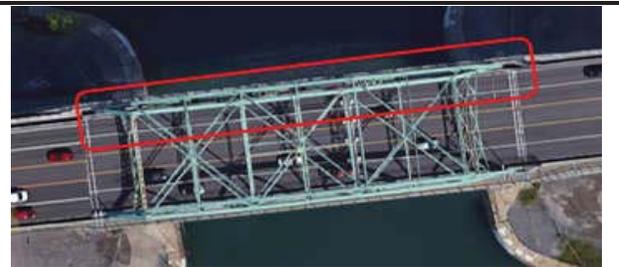
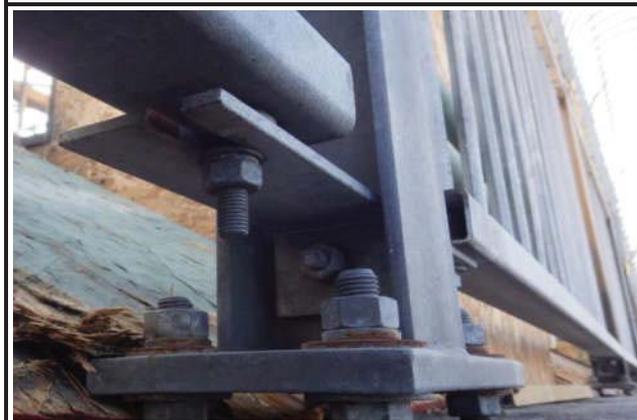
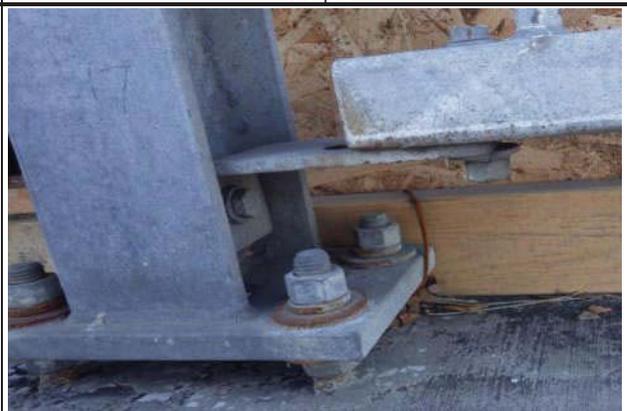
Dernière inspection: 2015-11-15						Évaluation: N/A	
A	B	C	D	CMI	CEC	FCS	Mode de rupture
98	1	1	0	1	1	N/A	N/A
Commentaires		Modification au chalumeau des plaques d'assemblage des lisses inférieures, lors de l'installation, et distance de rive insuffisante entre les plaques d'assemblage de la lisse inférieure et les boulons aux poteaux 17, 20 et 33 affectant de façon très importante la capacité. Corrosion importante des extrémités de quelques lisses inférieures.				Commentaires de l'évaluateur:	
Activités		Code	Unité	Quantité	Code	Unité	Quantité
		3071	m	3	N/A	N/A	N/A
Recommandation		10162			10029

Photo 1: Modification chalumeau JC_3_20151125_9207

Photo 2: Dist. de rive insuffisante JC_3_20151125_9202

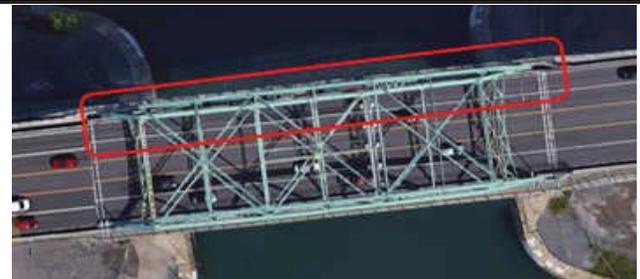
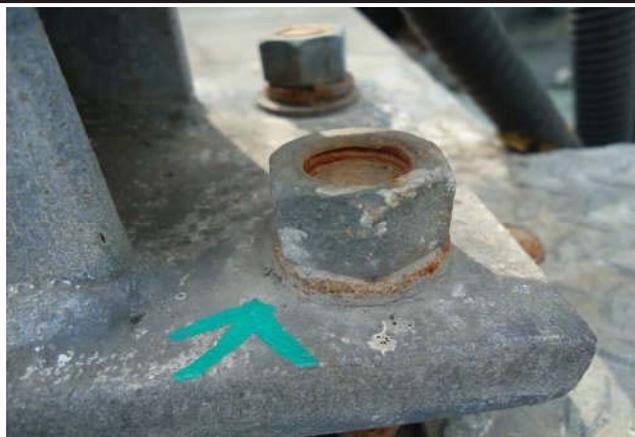
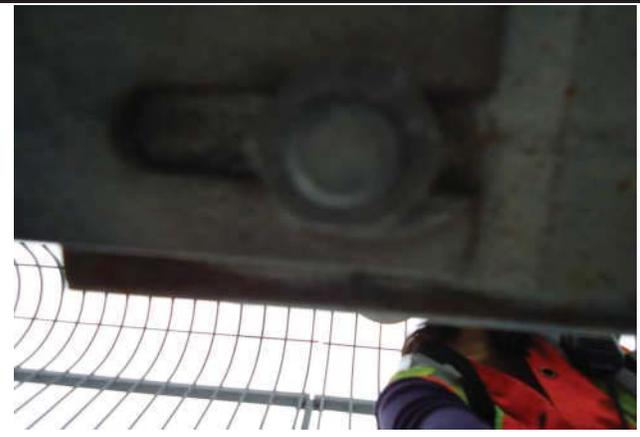
Distance de rive insuffisante à 8 assemblages inférieures. Extrémité d'ancrages de 1 poteau entre le dessus et les 3/4 de la hauteur de l'écrou.

Défauts ayant un impact important sur la capacité (voir liste des travaux).

Photo 1: Ancrages courts

Photo 2: Dist. de rive insuffisante

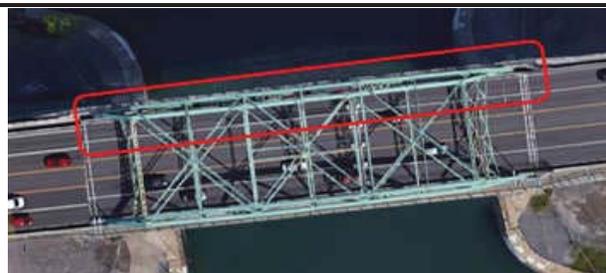
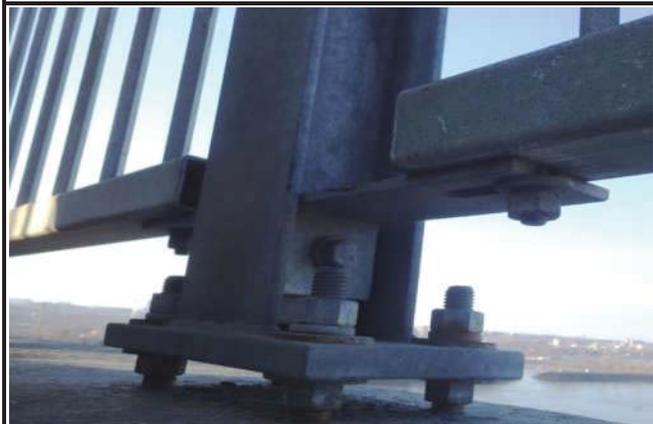
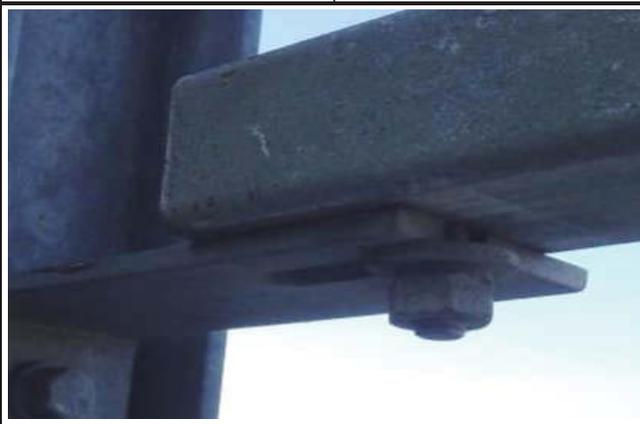
Dernière inspection: 2015-11-15						Évaluation: N/A	
A	B	C	D	CMI	CEC	FCS	Mode de rupture
98	2	0	0	1	2	N/A	N/A
Commentaires		Modification au chalumeau des plaques d'assemblage des lisses inférieures, lors de l'installation, et distance de rive insuffisante au poteau 20 affectant de façon importante la capacité. Un barrotin déformé, axe 10.				Commentaires de l'évaluateur:	
Activités		Code	Unité	Quantité	Code	Unité	Quantité
		3071	m	2	N/A	N/A	N/A
Recommandation		10162			10029

Photo 1: Dist. rive insuffisante JC_3_20151125_9208

Photo 2: Vue rapprochée JC_3_20151125_F_9208

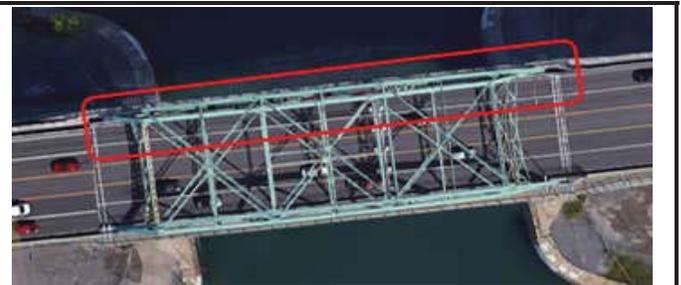
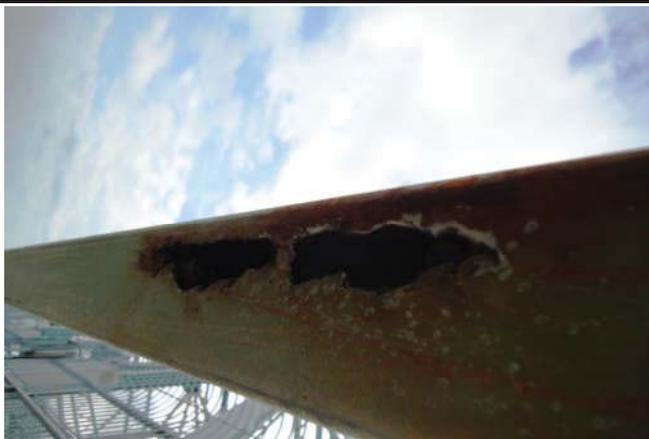
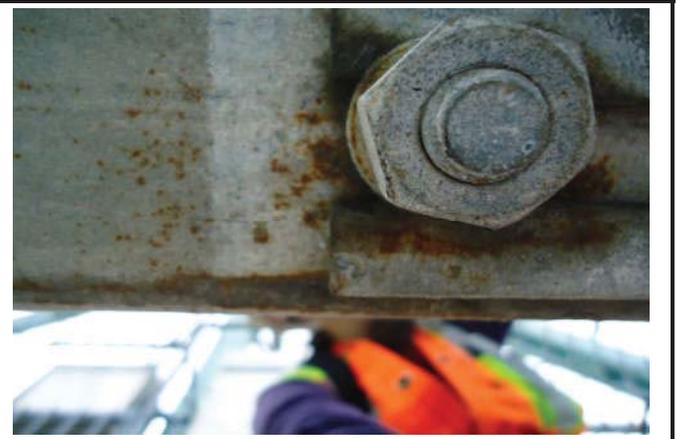
Distance de rive insuffisante à 6 assemblages inférieures. Perforation de 1 lisse inférieure. Extrémité d'ancrages de 4 poteaux entre le dessus et les 3/4 de la hauteur de l'écrou.

Défauts ayant un impact important sur la capacité (voir liste des travaux).

Photo 1: Perforation lisse inf. JC_3_160920_4953

Photo 2: Dist.de rive insuffisante. JC_3_160920_4951

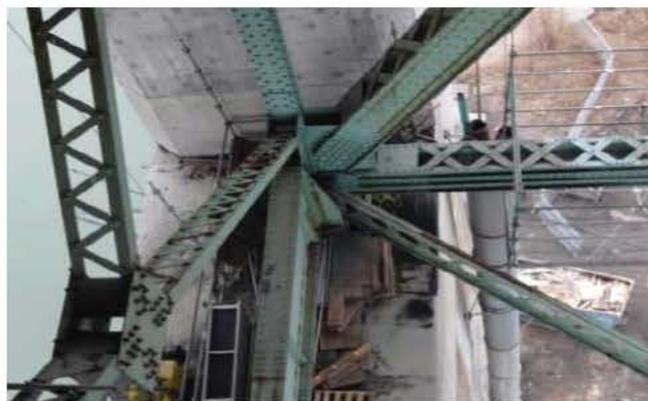
Photo 1: Axe 10

Dernière inspection: 2015-12-09						Evaluation: N/A	
A	B	C	D	CMI	CEC	FCS	Mode de rupture
-	-	-	-	-	2	N/A	N/A
Commentaires		Restriction imp. du mvt des appareils mobiles à plaques de glissement causé par de la corrosion importante. E.I. en raison de travaux en cours (débris).				Commentaires de l'évaluateur:	
Activités		Code	Unité	Quantité	Code	Unité	Quantité
Recommandation		3044	unité	1	N/A	N/A	N/A
		10175			N/A

Élément inaccessible en raison de travaux en cours (présence de débris sur l'assise).

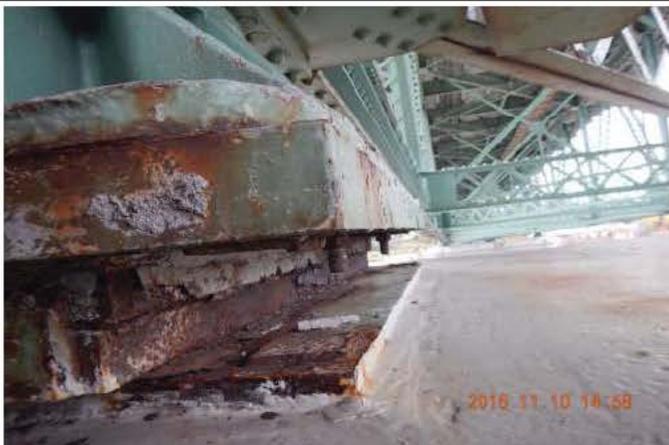
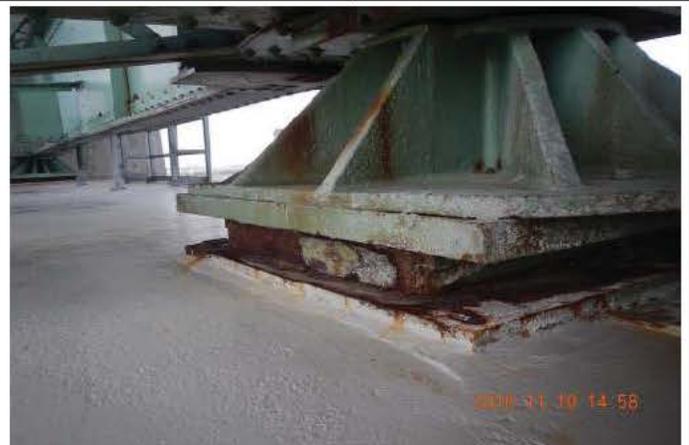
Photo 1 : JC_3_161110_JM_2279

Restriction importante du mouvement des appareils mobiles à plaques de glissement causée par de la corrosion.

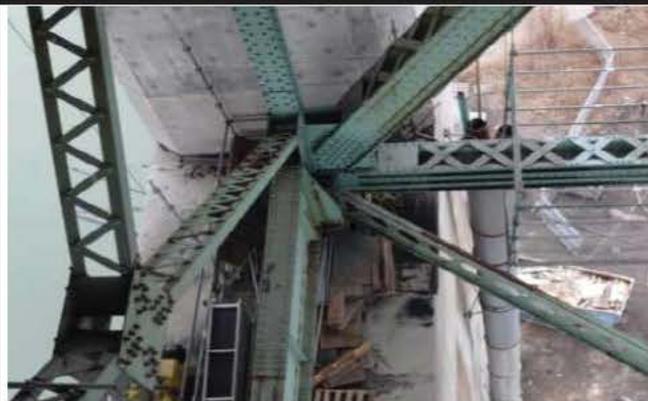
Photo 1: Axe 10

Dernière inspection: 2015-12-09						Evaluation: N/A	
A	B	C	D	CMI	CEC	FCS	Mode de rupture
-	-	-	-	-	2	N/A	N/A
Commentaires		Restriction imp. du mvt des appareils mobiles à plaques de glissement causé par de la corrosion importante. E.I. en raison de travaux en cours (débris).				Commentaires de l'évaluateur:	
Activités		Code	Unité	Quantité	Code	Unité	Quantité
Recommandation		3044	unité	1	N/A	N/A	N/A
		10175			N/A

Élément inaccessible en raison de travaux en cours (présence de débris sur l'assise).

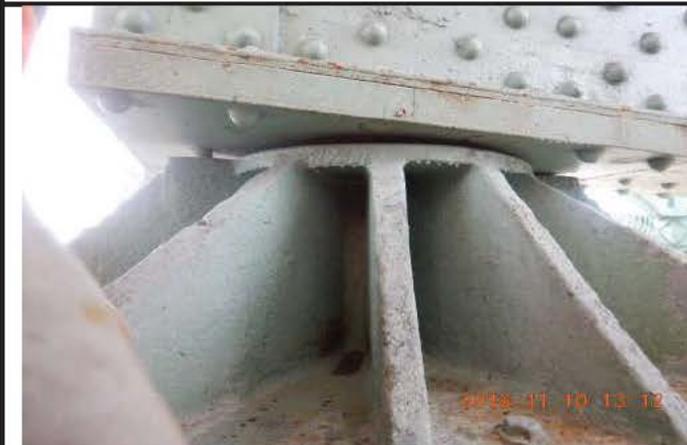
Photo 1 : JC_3_161110_EM_9636

Restriction importante du mouvement des appareils mobiles à plaques de glissement causée par de la corrosion.

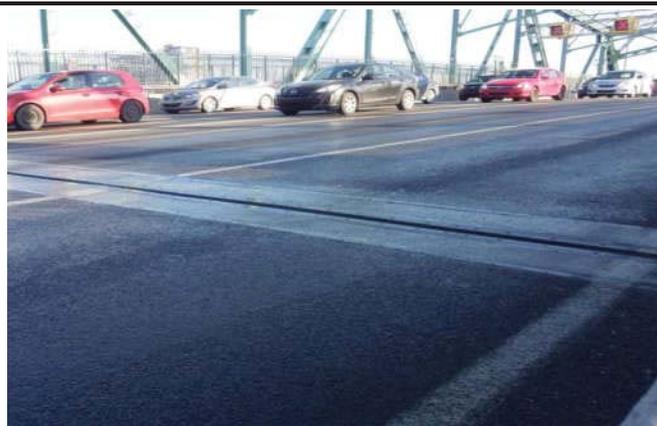
Photo 1: Profilé

Dernière inspection: 2015-11-25						Évaluation: N/A	
A	B	C	D	CMI	CEC	FCS	Mode de rupture
100	0	0	0	0	2	N/A	N/A
Commentaires		Décalage vertical des cornières d'enclenchement présentant un danger important (selon inspection détaillée 2011).				Commentaires de l'évaluateur:	
Activités		Code	Unité	Quantité	Code	Unité	Quantité
Recommandation		2052	hre	2	N/A	N/A	N/A
				10168	N/A

Élément inspecté à distance dans le cadre de l'inspection générale. Avis associé aux profilés des voies 1 à 5.

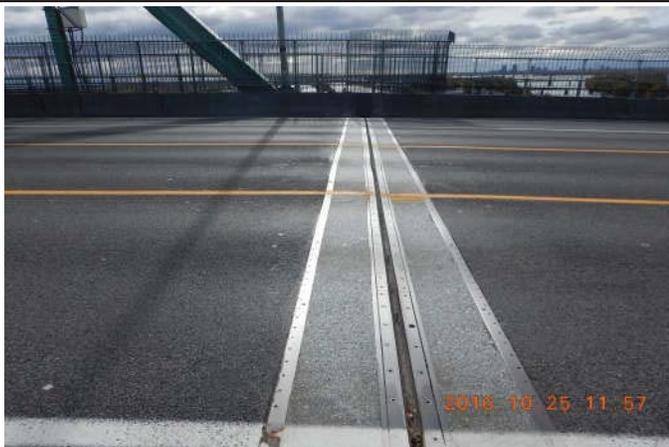
Photo 1: voie 4 JC_3_161025_EM_1648

L'avis technique a été émis suite à l'inspection générale 2015 (inspection à distance) et basé sur les commentaires de l'inspection détaillée 2011 (Décalage vertical des cornières d'enclenchement présentant un danger important.) au niveau du profilé des voies 1 à 5.

Aucun décalage présentant un danger important n'a été relevé lors de l'inspection détaillée 2016. Les cotes et commentaires ont donc été ajustés et l'avis technique clos.

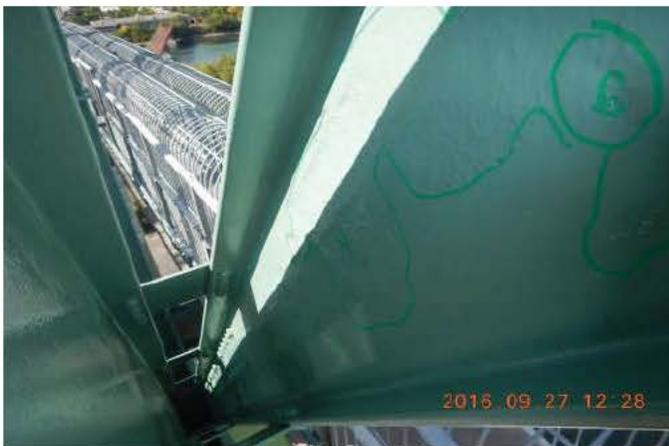
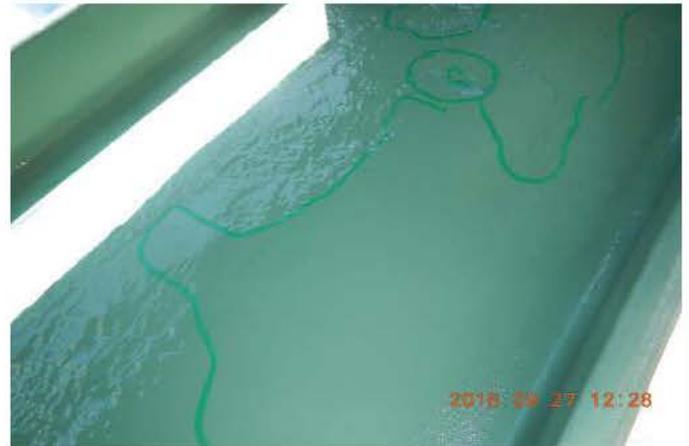
Malgré que l'élément aie été renforcé par l'ajout de plaques dans sa partie inférieure, il y a encore des zones de pertes de matériaux très importantes (jusqu'à 6 mm) dans l'âme des profilés en C. Ces pertes réduisent la capacité d'environ 20%.

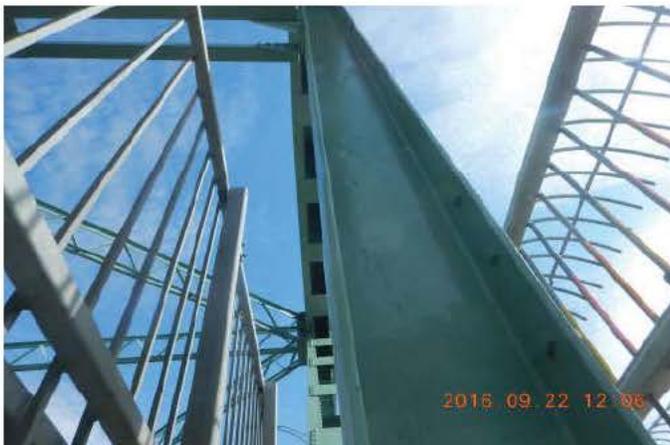
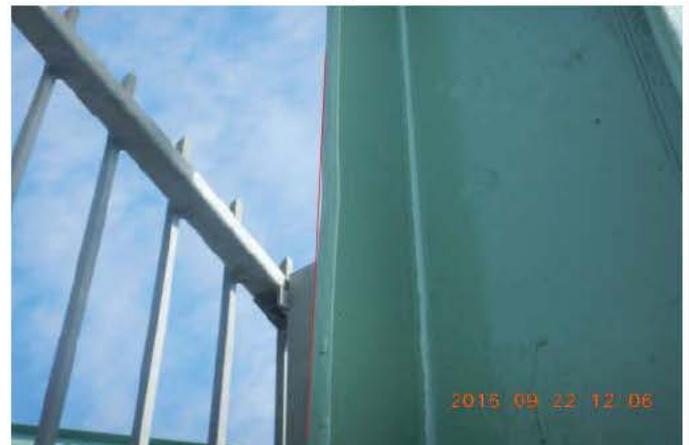
La semelle aval du montant présente une déformation par impact de 5 x 1200 x 300 qui a une influence très importante sur la stabilité de cet élément en compression.

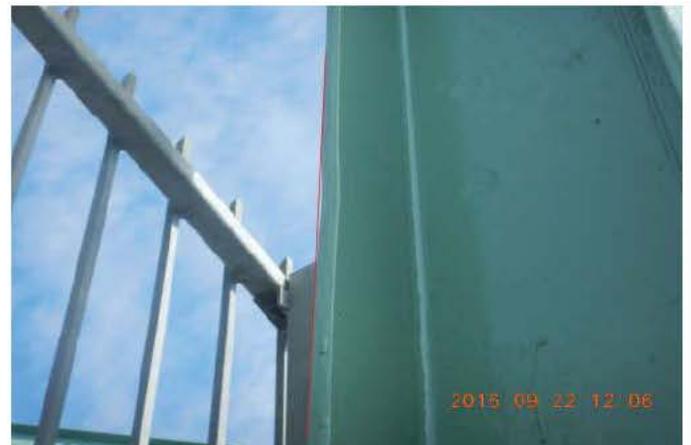
Photo 2: JC_3_160922_EM_0019

- Cette membrure ne reçoit pas directement des charges vives, ses fonctions principales sont de supporter le poids de la corde supérieure et du cadre transversal supérieur, de même que de contreventer la corde supérieure dans le plan de la ferme (la corde supérieure est en compression).
- La déformation de 5 mm résultant d'un impact se situe à l'intérieur de la variation admissible des dimensions géométriques pour des sections en "H" telles que spécifiées dans la norme CAN/CSA-G40.20-98.

Conséquemment, la déformation causée par l'impact n'occasionne pas d'inquiétude du point de vue structural. Les autres défauts n'engendrent pas de pertes de capacité supérieures à 10%. Le CEC a donc été rehaussé à 4 et l'avis technique clos.

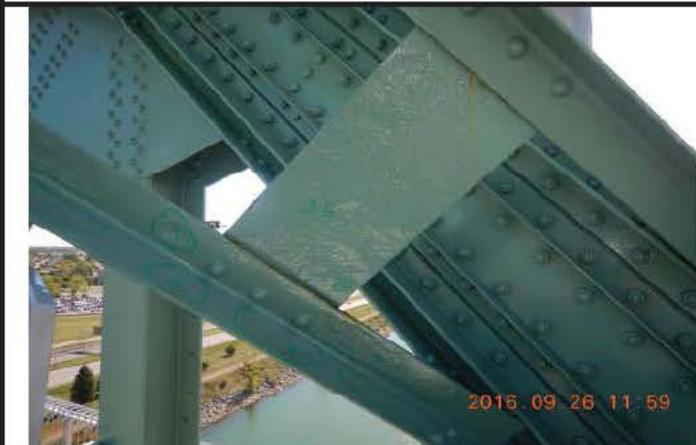
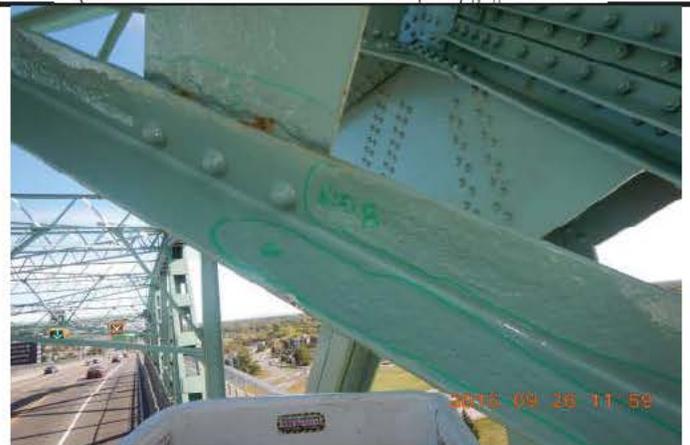
Perte de matériaux de 6 à 10 mm généralisé avec perforation 5 mm sur la cornière inférieure de la diagonale près de la ferme aval. Défaut de matériaux réduisant la capacité en traction d'environ 40%.

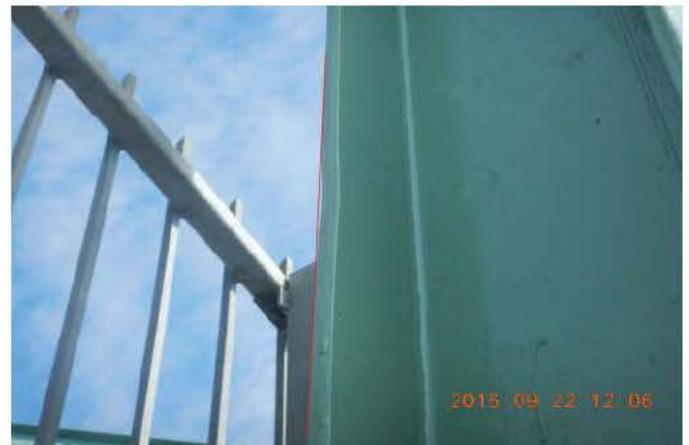
Photo 2: JC_3_160922_EM_0019

Conséquemment, la déformation causée par l'impact n'occasionne pas d'inquiétude du point de vue structural. Les autres défauts n'engendrent pas de pertes de capacité supérieures à 10%. Le CEC a donc été rehaussé à 4 et l'avis technique clos.

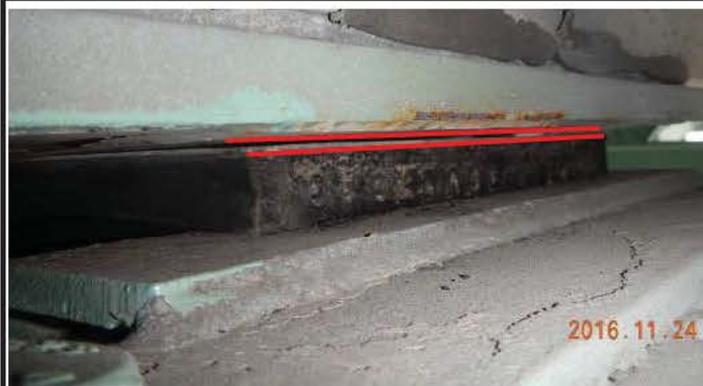
Photo 1: JC_3_161124_JM_2877

L1-L2 : Perte de contact d'environ 50% à l'appuis 2M-7.
L2-L3 : Perte de contact d'environ 50% à l'appuis 2M-7.
L5-L6 : Perte de contact d'environ 95% à l'appuis 2M-6.
L7-L8 : Perte de contact d'environ 50% à l'appuis 2M-2 et d'environ 75% à l'appuis 2M-3.
