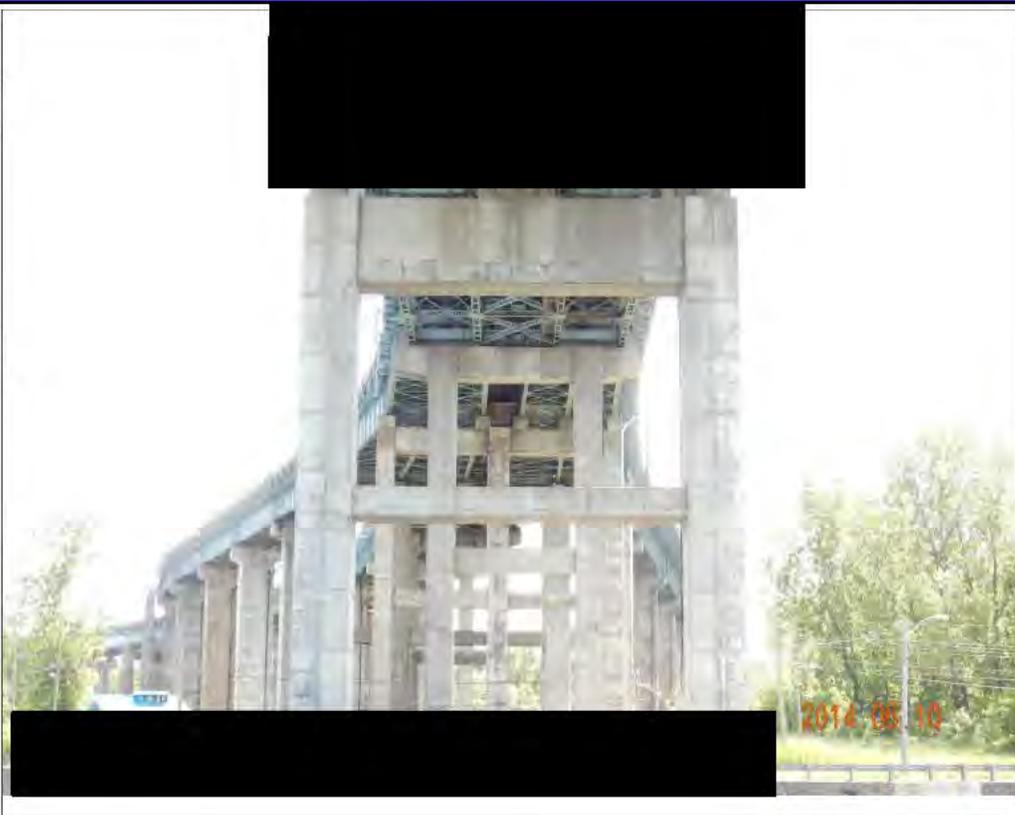
<b>Photo no.:</b> HM_1_140610_CG_136

<b>Identification</b>	
<b>Élément / Description:</b> Piles	
<b>Sous-élément / type :</b> Fût/Colonnes	
<b>Localisation</b>	
<b>Travée / axe :</b> Axe 28	
<b>Localisation :</b>	
<b>Remarques / Observations</b>	
Fissures de retrait polygonales moyennes. Travaux de réparation réalisés.	
<b>Recomm. no :</b>

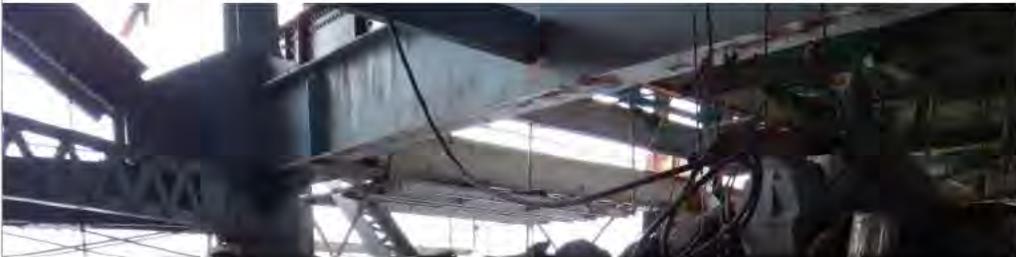
<b>Photo no.:</b> HM_1_140610_CG_005

<b>Identification</b>	
<b>Élément / Description:</b> Piles	
<b>Sous-élément / type :</b> Chevêtre	
<b>Localisation</b>	
<b>Travée / axe :</b> Axe 14	
<b>Localisation :</b>	
<b>Remarques / Observations</b>	
Délaminage et éclatement localisés du béton. Fissures polygonales moyennes.	
<b>Recomm. no :</b> 3558

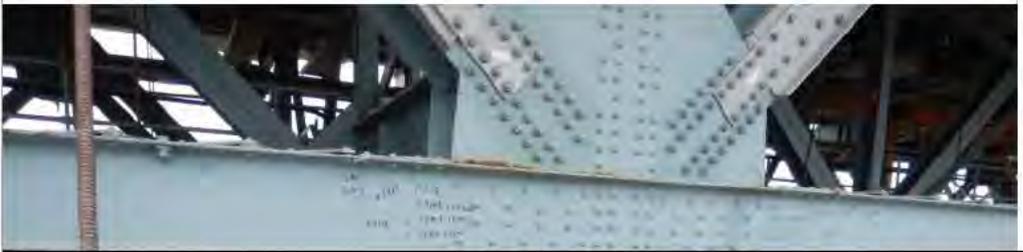
<b>Photo no.:</b> HM_1_140610_CG_035

<b>Identification</b>	
<b>Élément / Description:</b> Piles	
<b>Sous-élément / type :</b> Chevêtre	
<b>Localisation</b>	
<b>Travée / axe :</b> Axe 16	
<b>Localisation :</b>	
<b>Remarques / Observations</b>	
Fissures polygonales moyennes.	
<b>Recomm. no :</b>

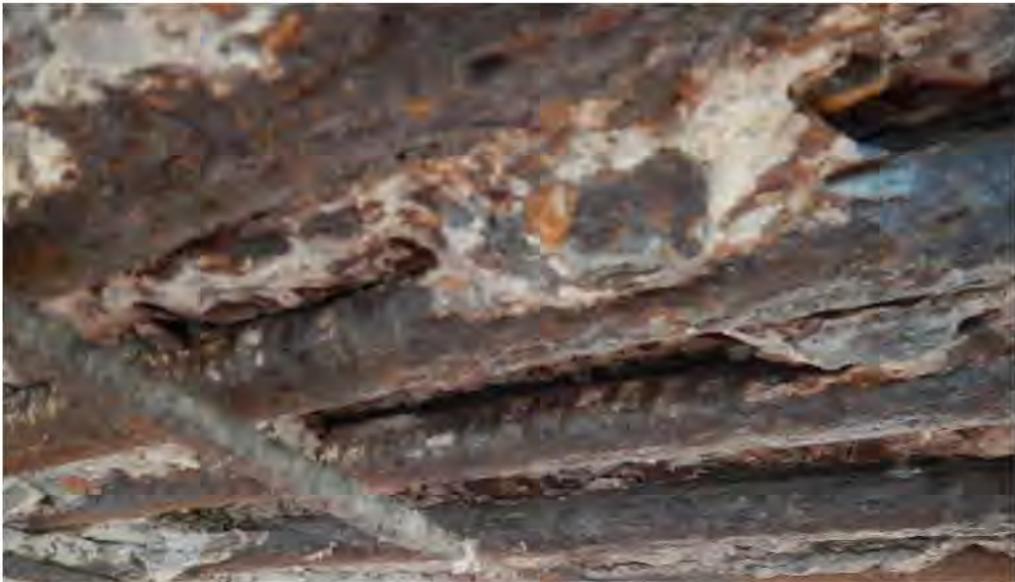
<b>Photo no.:</b> HM_1_140610_CG_255

<b>Identification</b>	
<b>Élément / Description:</b> Piles	
<b>Sous-élément / type :</b> Chevêtre	
<b>Localisation</b>	
<b>Travée / axe :</b> Axe 24	
<b>Localisation :</b>	
<b>Remarques / Observations</b>	
Délaminage et éclatement du béton avec armatures visibles corrodées principalement sous le chevêtre (perte de section supérieure à 30%) affectant de façon importante sa capacité à supporter les charges. Fissures horizontales et polygonales moyennes. Travaux de renforcement en cours.	
<b>Recomm. no :</b> 3558

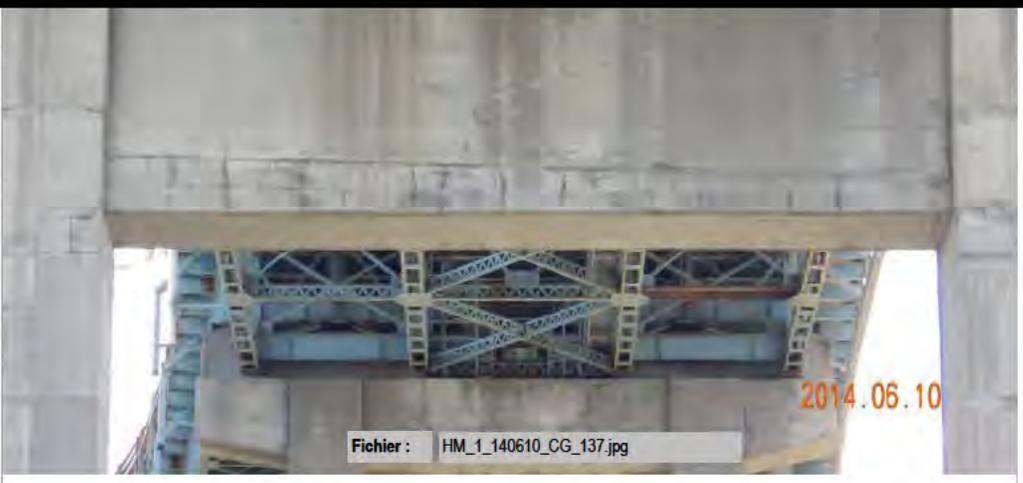
<b>Photo no.:</b> HM_1_140610_CG_137

<b>Travée / axe :</b> Axe 28	
<b>Localisation :</b>	
<b>Remarques / Observations</b>	
Fissures de retrait polygonales moyennes. Travaux de réfection réalisés.	
<b>Recomm. no :</b>

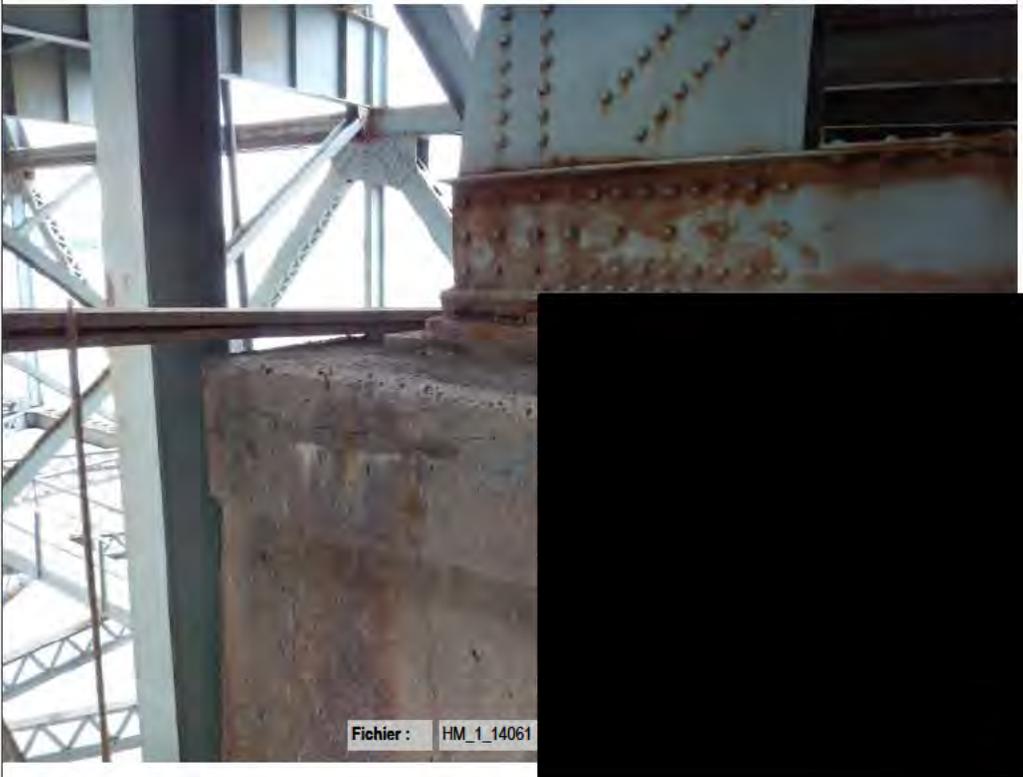
<b>Photo no.:</b> HM_1_140610_CG_001

<b>Travée / axe :</b> Axe 14	
<b>Localisation :</b>	
<b>Remarques / Observations</b>	
Délaminage et éclatement du béton. Fissure transversale importante. Accumulations de débris.	
<b>Recomm. no :</b> 3558

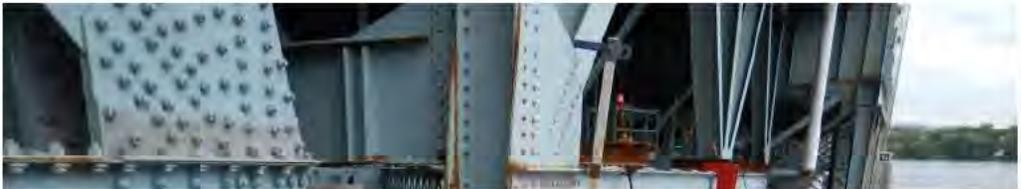
<b>Photo no.:</b> HM_1_140610_CG_020

<b>Identification</b>	
<b>Élément / Description:</b> Piles	
<b>Sous-élément / type :</b> Assises	
<b>Localisation</b>	
<b>Travée / axe :</b> Axe 15	
<b>Localisation :</b>	
<b>Remarques / Observations</b>	
Délaminage et éclatement du béton localisés.	
<b>Recomm. no :</b> 3558

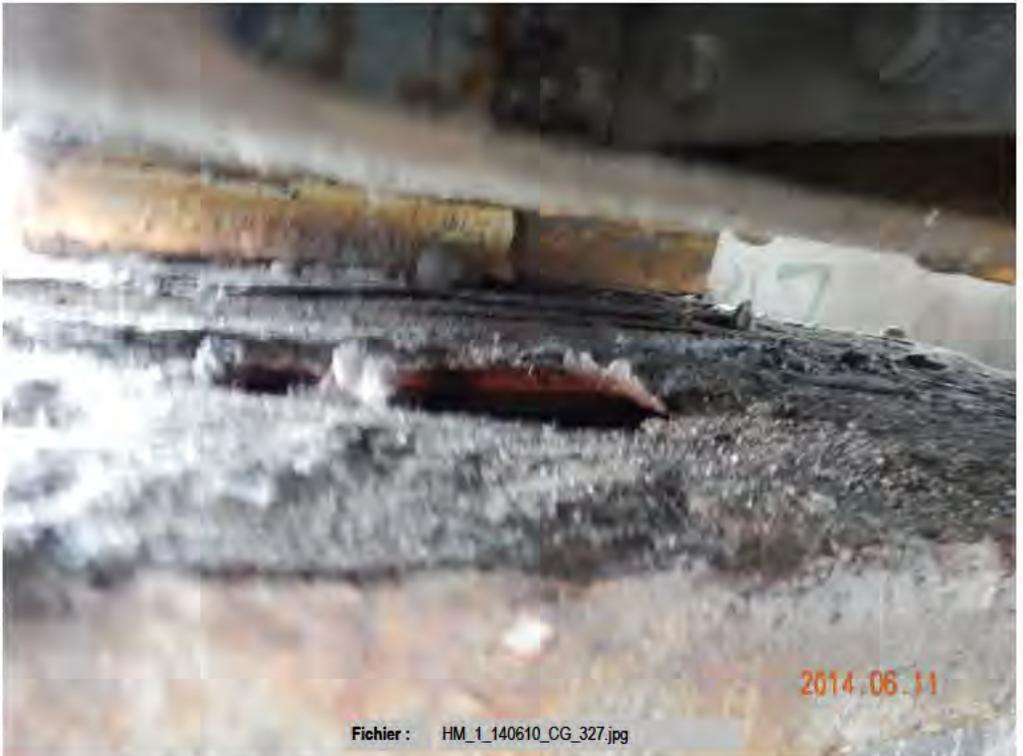
Fichier : HM\_1\_140610\_CG\_327.jpg

<b>Photo no.:</b> HM_1_140610_CG_327	
<b>Identification</b>	
<b>Élément / Description:</b> Piles	
<b>Sous-élément / type :</b> Appareils d'appui sud mobiles	
-	
<b>Localisation</b>	
<b>Travée / axe :</b> Axe 27	
<b>Localisation :</b>	
<b>Remarques / Observations</b>	
Perforation de Ø200mm du boîtier d'un appareil d'appui permettant aux débris d'entrer à l'intérieur et pouvant restreindre de façon très importante le mouvement.	
<b>Recomm. no :</b> 10082

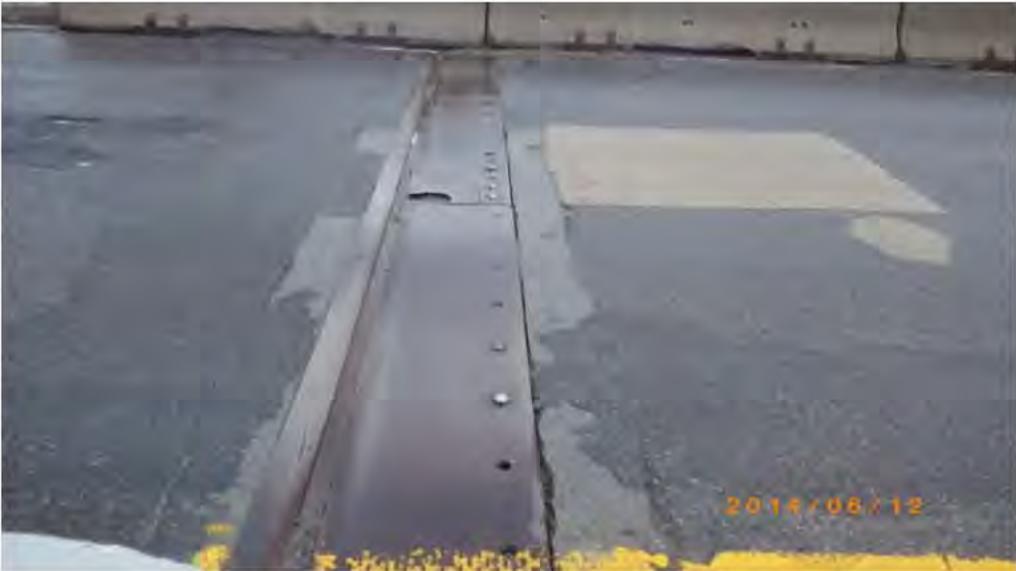
<b>Photo no.:</b> HM_1_140613_CG_034

<b>Identification</b>	
<b>Élément / Description:</b> Piles	
<b>Sous-élément / type :</b> Joint de dilatation	
<b>Localisation</b>	
<b>Travée / axe :</b> Axe 28	
<b>Localisation :</b> Direction Rive-Sud	
<b>Remarques / Observations</b>	
Boulons manquants et plaque de recouvrement en acier déchiré présentant [REDACTED].	
<b>Recomm. no :</b> 9879	<b>Fichier :</b> HM_1_140613_CG_034.jpg

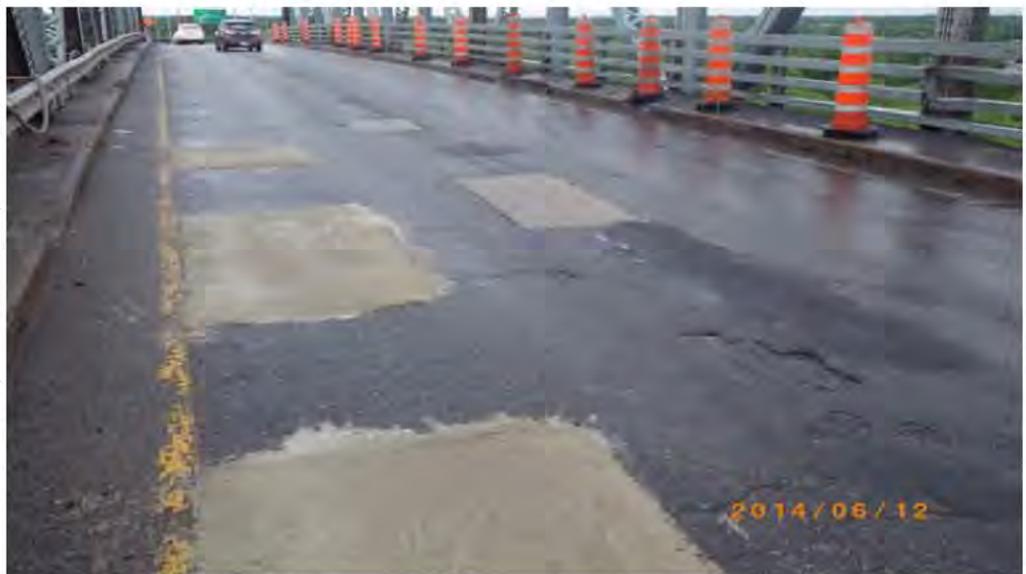
Fichier : HM\_1\_140613\_CG\_013.jpg

Orniérage et fissures moyens à importants. Désenrobage et nids-de-poule moyens à importants. Réparation de béton multiple affectant de façon importante la protection du platelage.

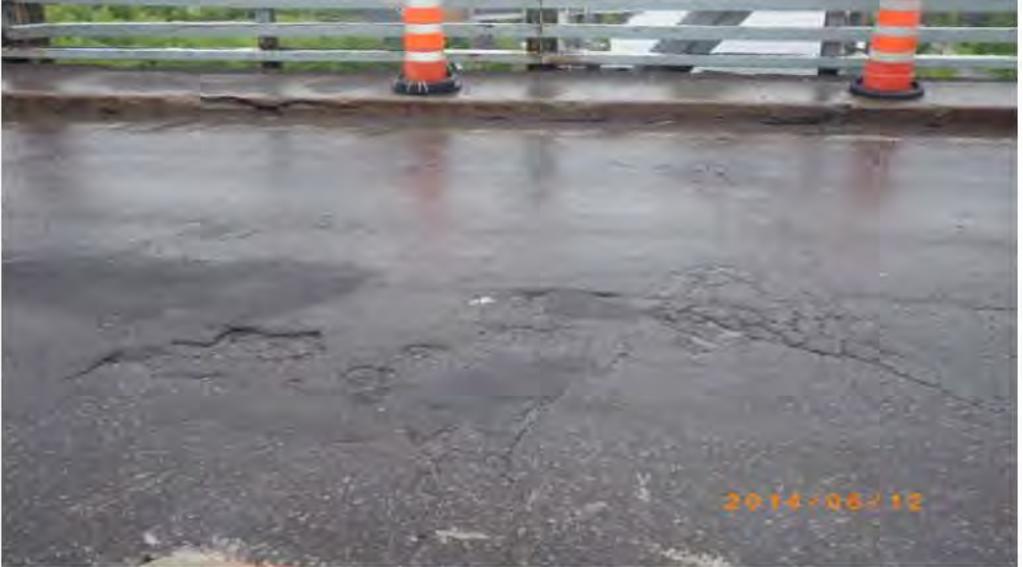
<b>Photo no.:</b> HM_1_140613_CG_014

<b>Identification</b>	
<b>Élément / Description:</b> Tablier	
<b>Sous-élément / type :</b> Surface de roulement	
-	
<b>Localisation</b>	
<b>Travée / axe :</b> 27-28	
<b>Localisation :</b> Direction Rive-Sud	
<b>Remarques / Observations</b>	
Orniérage et fissures moyens à importants. Désenrobage et nids-de-poule moyens à importants.	
<b>Recomm. no :</b> 6488, 6511	
<b>Fichier :</b> HM_1_140613_CG_014.jpg

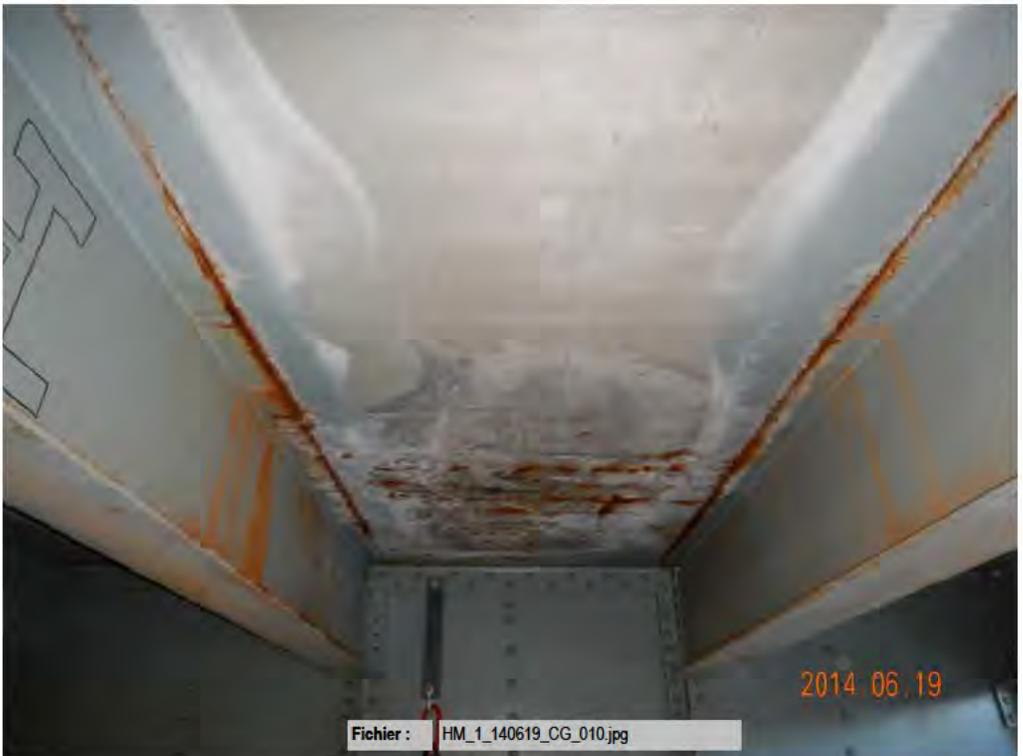
<b>Photo no.:</b> HM_1_140619_CG_010

<b>Identification</b>	
<b>Élément / Description:</b> Tablier	
<b>Sous-élément / type :</b> Platelage	
-	
<b>Localisation</b>	
<b>Travée / axe :</b> 27-28	
<b>Localisation :</b>	
<b>Remarques / Observations</b>	
Délaminage et éclatement du béton avec armatures visibles corrodées. Présence d'infiltration d'eau et trace d'efflorescence. Défauts de matériaux pouvant réduire de façon très importante sa capacité à supporter les charges.	
<b>Recomm. no :</b> 6488	
<b>Fichier :</b> HM_1_140619_CG_010.jpg

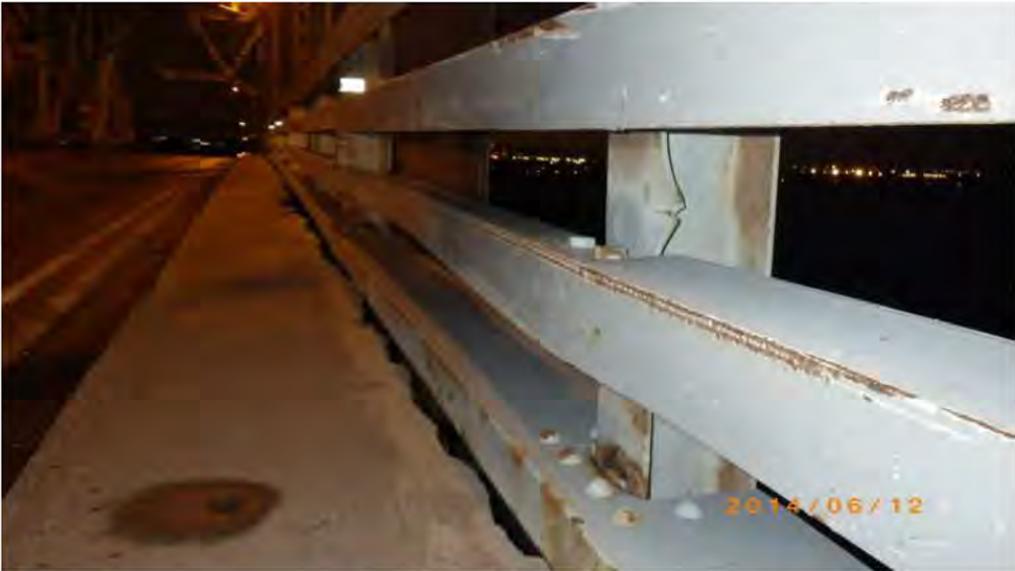
<b>Photo no.:</b> HM_1_140613_CG_082

<b>Identification</b>	
<b>Élément / Description:</b> Tablier	
<b>Sous-élément / type :</b> Glissière aval	
<b>Localisation</b>	
<b>Travée / axe :</b> 27-28	
<b>Localisation :</b>	
<b>Remarques / Observations</b>	
Corrosion moyenne à importante à quelques endroits. Déformation par impact de plusieurs sections de garde-fou; glissière temporaire de chantier non présente dans cette travée.	
<b>Recomm. no :</b> 6488, 9838	<b>Fichier :</b> HM_1_140613_CG_082.jpg

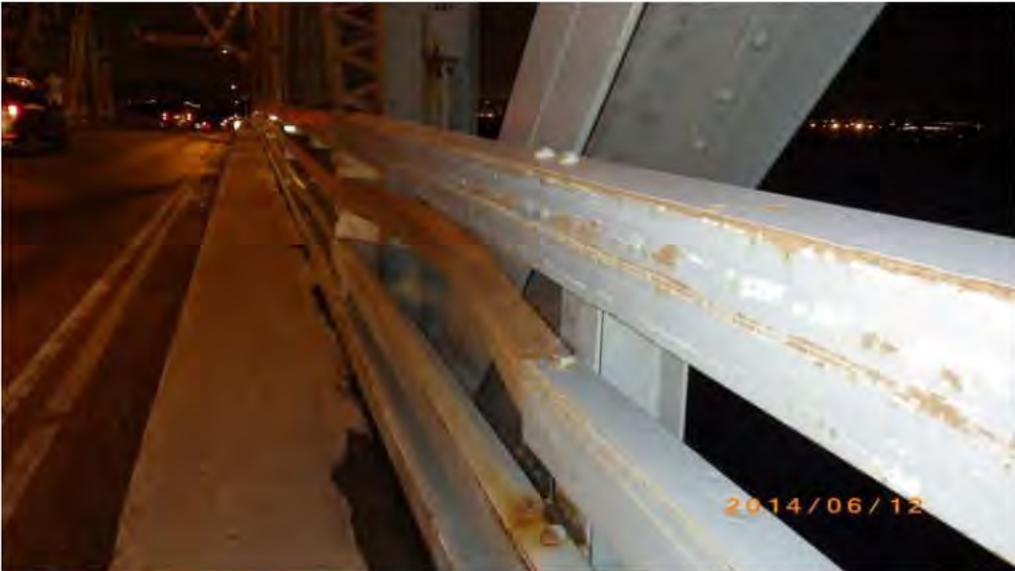
<b>Photo no.:</b> HM_1_140613_CG_083

<b>Identification</b>	
<b>Élément / Description:</b> Tablier	
<b>Sous-élément / type :</b> Glissière aval	
<b>Localisation</b>	
<b>Travée / axe :</b> 27-28	
<b>Localisation :</b>	
<b>Remarques / Observations</b>	
Corrosion moyenne à importante à quelques endroits. Déformation par impact de plusieurs sections de garde-fou; glissière temporaire de chantier non présente dans cette travée.	
<b>Recomm. no :</b> 6488, 9838	<b>Fichier :</b> HM_1_140613_CG_083.jpg

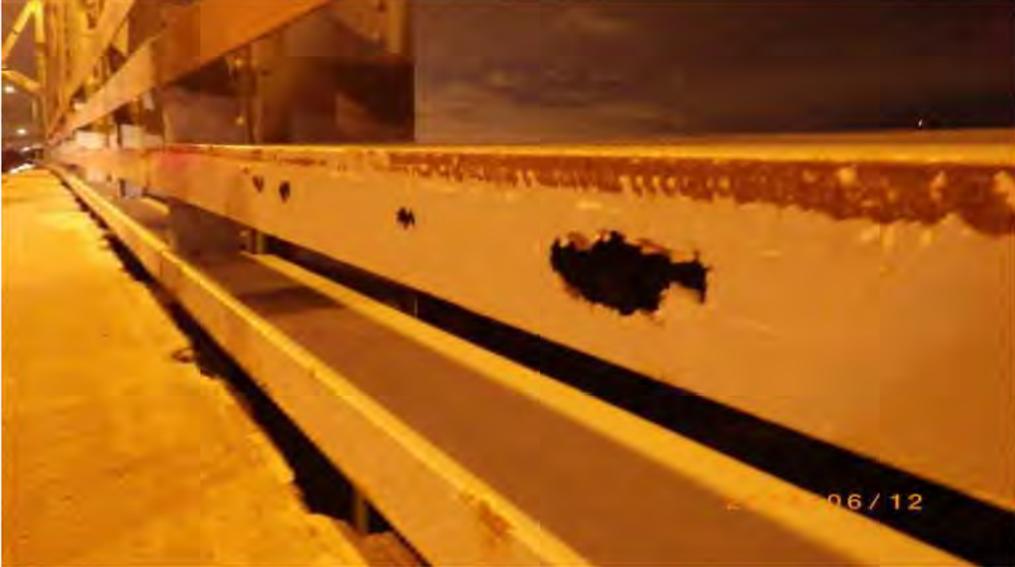
<b>Photo no.:</b> HM_1_140613_CG_087

<b>Identification</b>	
<b>Élément / Description:</b> Tablier	
<b>Sous-élément / type :</b> Glissière aval	
<b>Localisation</b>	
<b>Travée / axe :</b> 27-28	
<b>Localisation :</b>	
<b>Remarques / Observations</b>	
Corrosion moyenne à importante à quelques endroits. Perforation de quelques lisses, côté aval.	
<b>Recomm. no :</b> 6488, 9838	
	<b>Fichier :</b> HM_1_140613_CG_087.jpg

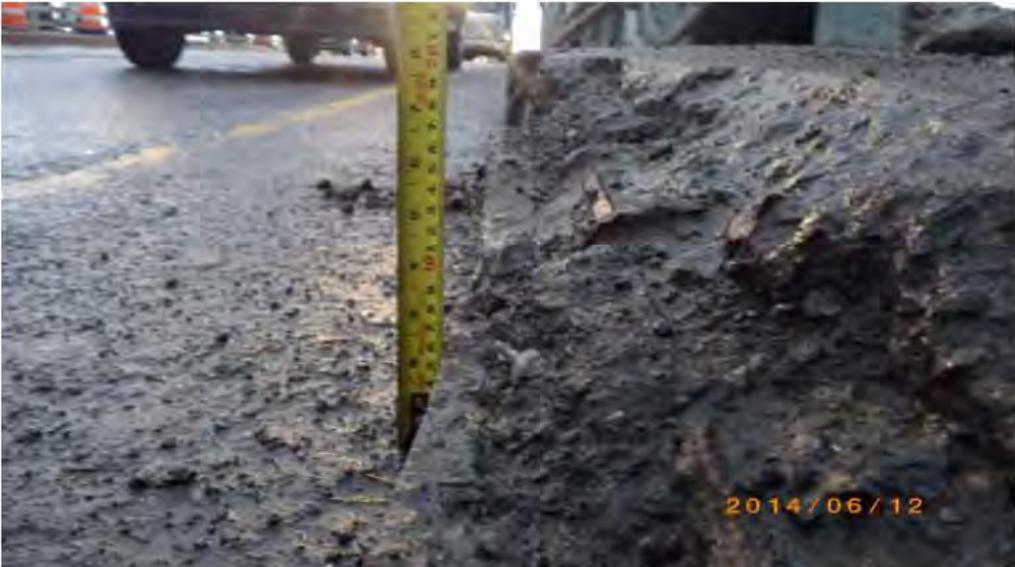
<b>Photo no.:</b> HM_1_140613_CG_024

<b>Identification</b>	
<b>Élément / Description:</b> Tablier	
<b>Sous-élément / type :</b> Chasse-roue médian	
<b>Localisation</b>	
<b>Travée / axe :</b> 27-28	
<b>Localisation :</b>	
<b>Remarques / Observations</b>	
Délaminage et éclatement du béton avec armatures visibles corrodées du chasse-roue médian présentant [REDACTED] pour les usagers.	
<b>Recomm. no :</b> 6488, 10083	
	<b>Fichier :</b> HM_1_140613_CG_024.jpg

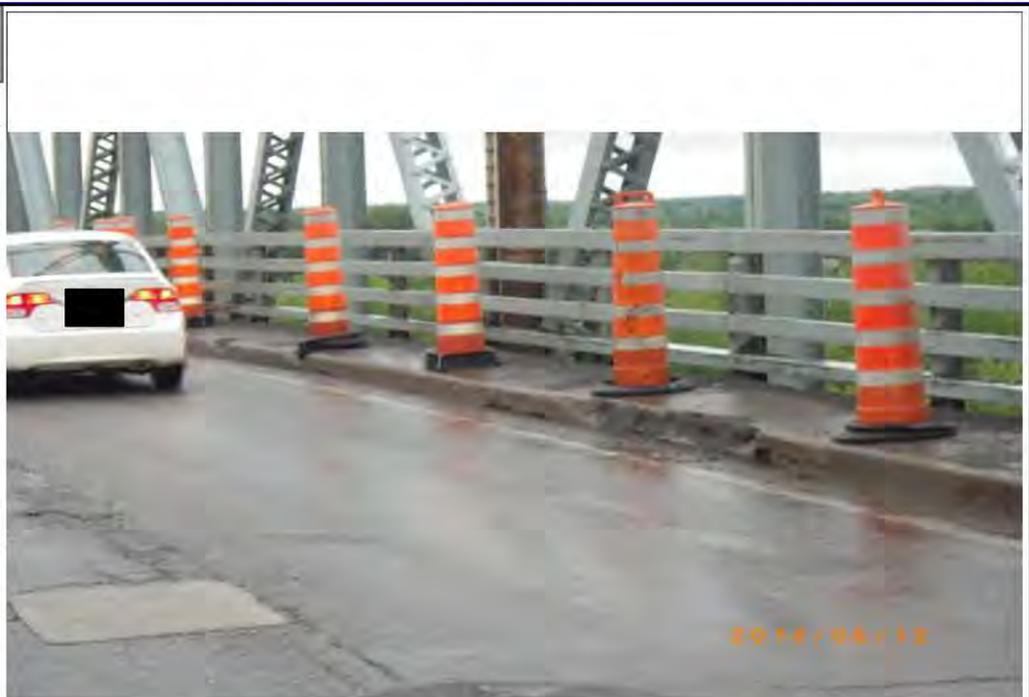
Fichier : HM\_1\_140613\_CG\_015.jpg

Délaminage et éclatement du béton avec armatures visibles corrodées présentant [REDACTED] pour les usagers.

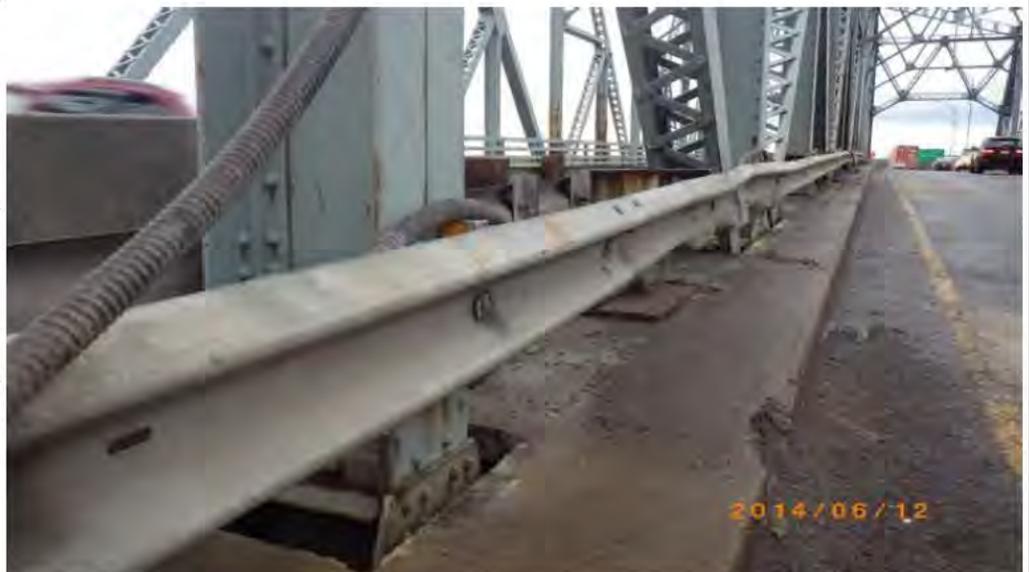
Fichier : HM\_1\_140613\_CG\_008.jpg

Déformation par impact des lisses en GTOG affectant de façon appréciable le niveau de protection offert.

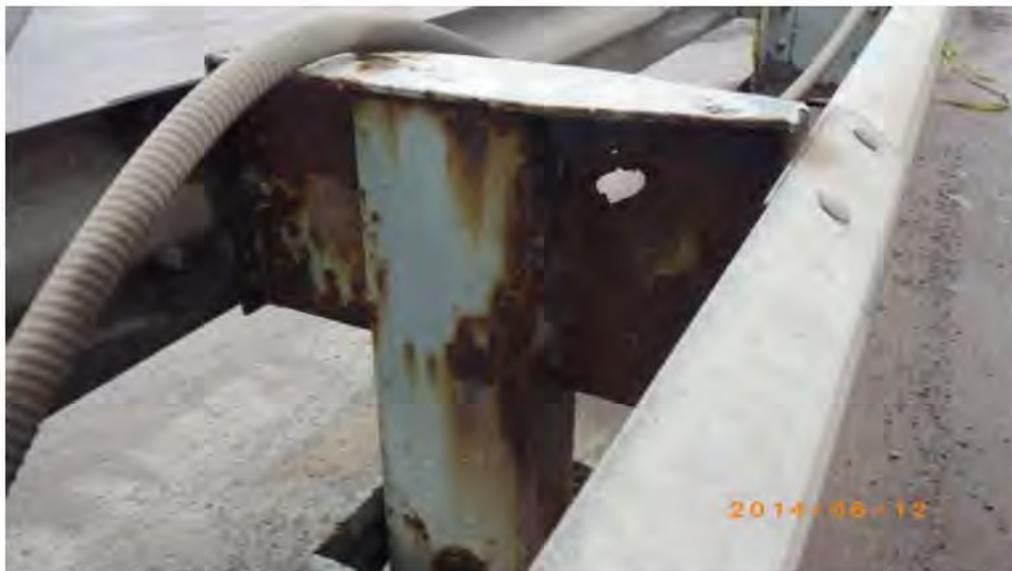
Fichier : HM\_1\_140613\_CG\_010.jpg

Perforation des poteaux de lisse de la glissière médiane.

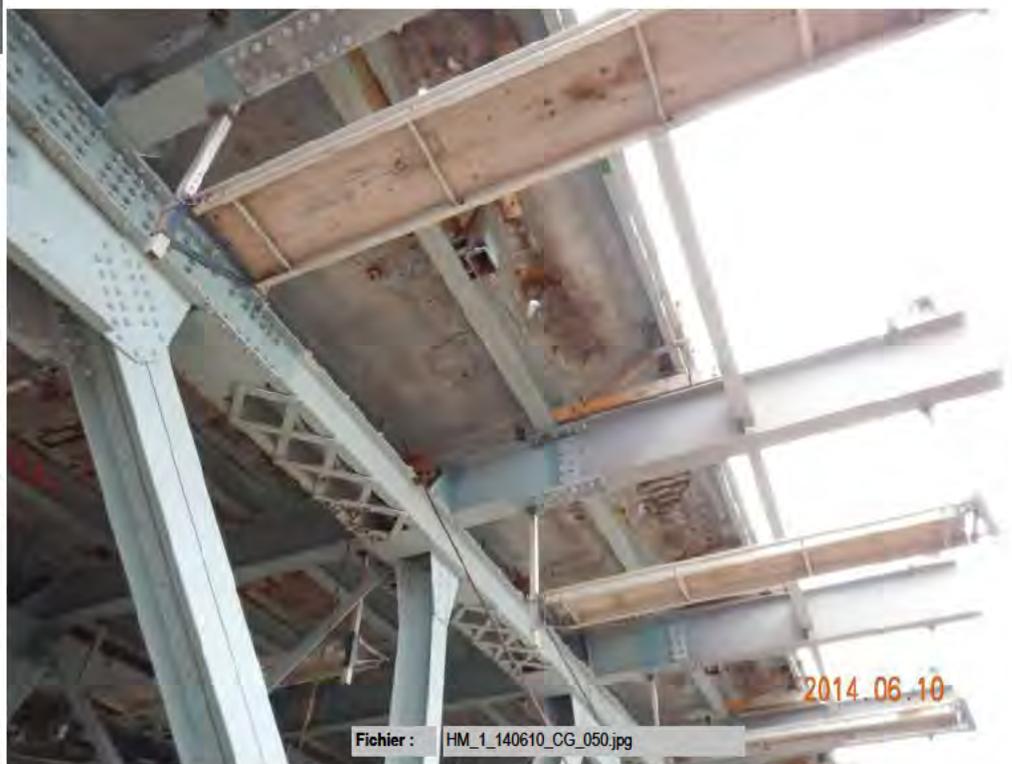
Fichier : HM\_1\_140610\_CG\_050.jpg

Drains éclaboussant et causant des dommages importants aux éléments de la structure; drains coupés pour l'installation de [REDACTED].

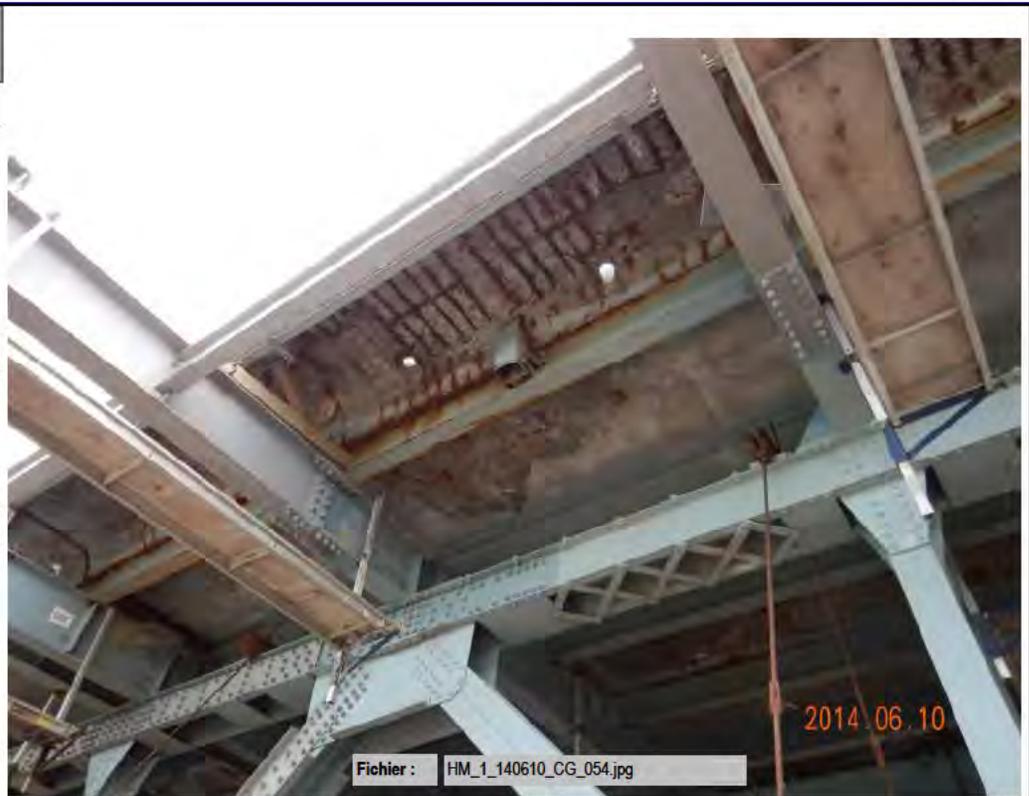
Drains éclaboussant et causant des dommages importants aux éléments de la structure; drains coupés pour l'installation de [REDACTED].

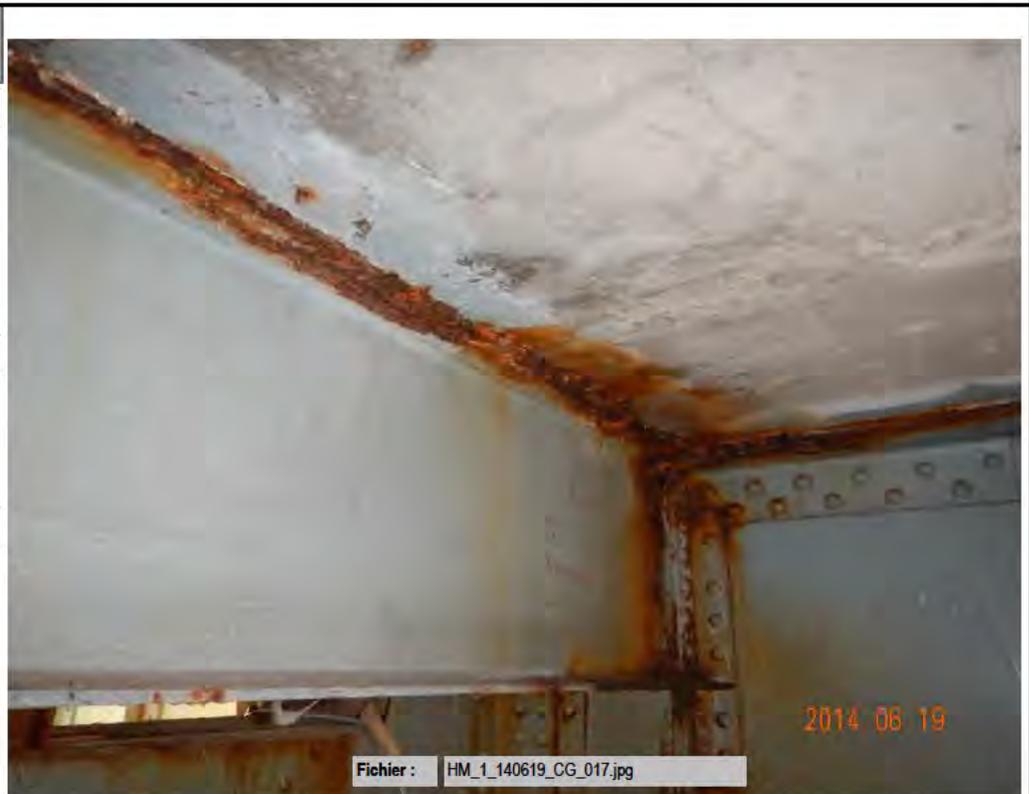
Photo no.:  
HM\_1\_140619\_CG\_017

Corrosion moyenne à très importante à quelques endroits. Pertes de matériaux moyennes à importantes, principalement aux joints de tablier. Perte de revêtement.

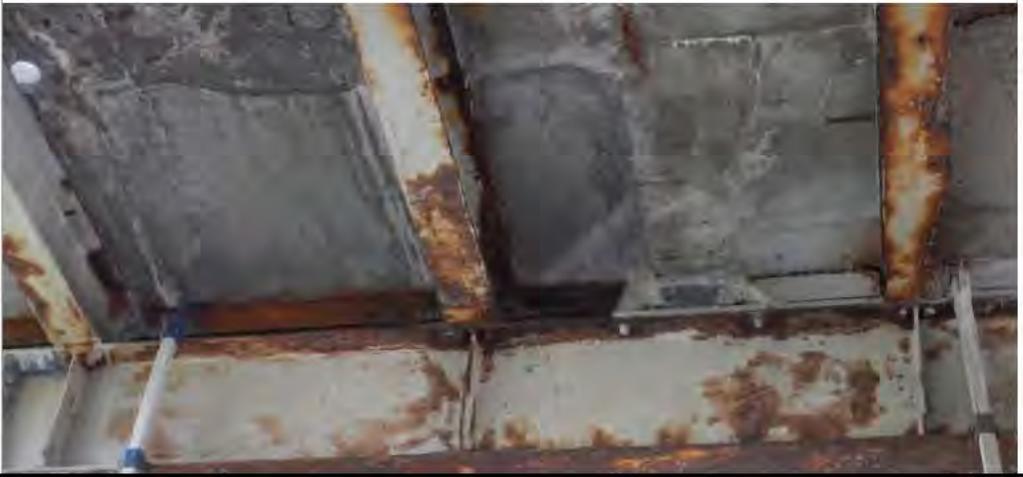
<b>Photo no.:</b> HM_1_140610_CG_189

<b>Identification</b>	
<b>Élément / Description:</b> Poutres transversales	
<b>Sous-élément / type :</b> Poutres transversales nord	
<b>Localisation</b>	
<b>Travée / axe :</b> 21-22	
<b>Localisation :</b>	
<b>Remarques / Observations</b>	
Corrosion moyenne à très importante à quelques endroits. Pertes de matériaux moyennes à importantes, principalement aux joints de tablier. Perte de revêtement.	
<b>Recomm. no :</b> 9831

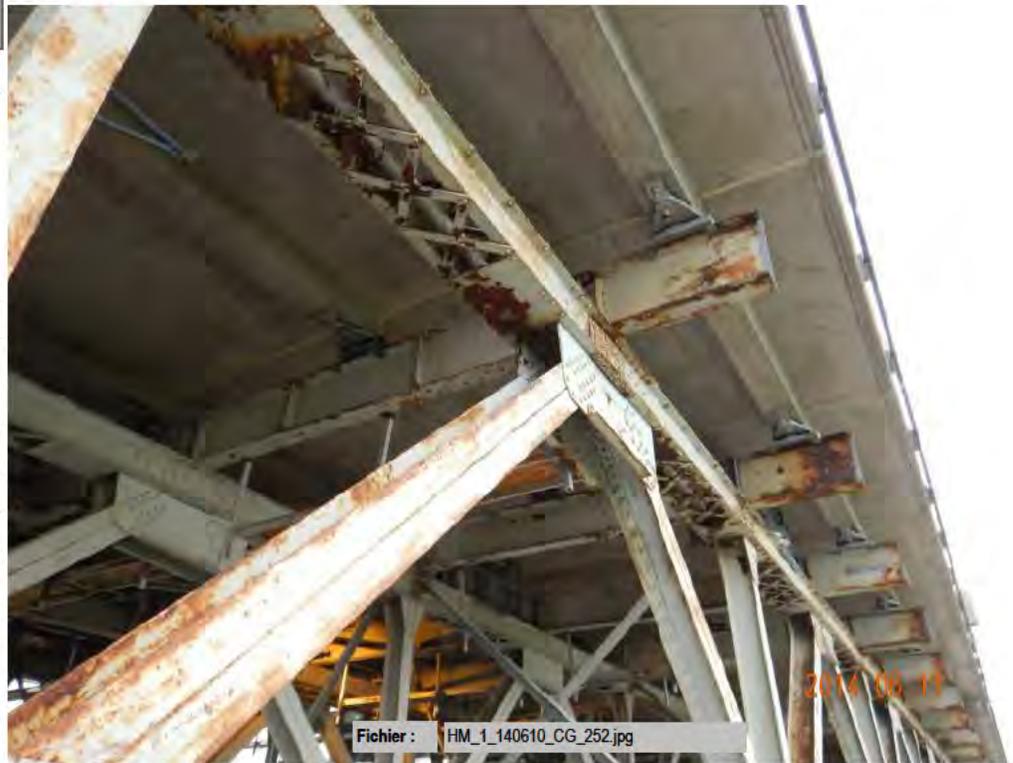
Photo no.:  
HM\_1\_140610\_CG\_252

Corrosion moyenne à importante à quelques endroits. Pertes du revêtement.

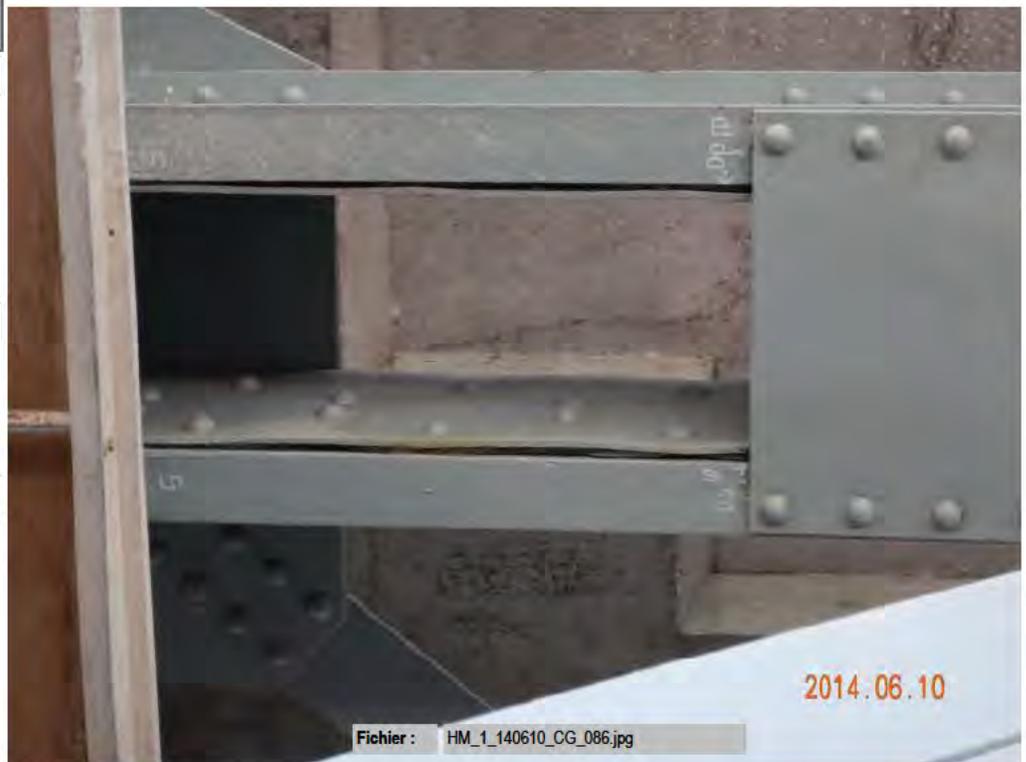
Photo no.:  
HM\_1\_140610\_CG\_086

Déformation par corrosion moyenne à importante de la corde supérieure à plusieurs endroits principalement aux fermes 1 et 2 près des appuis.

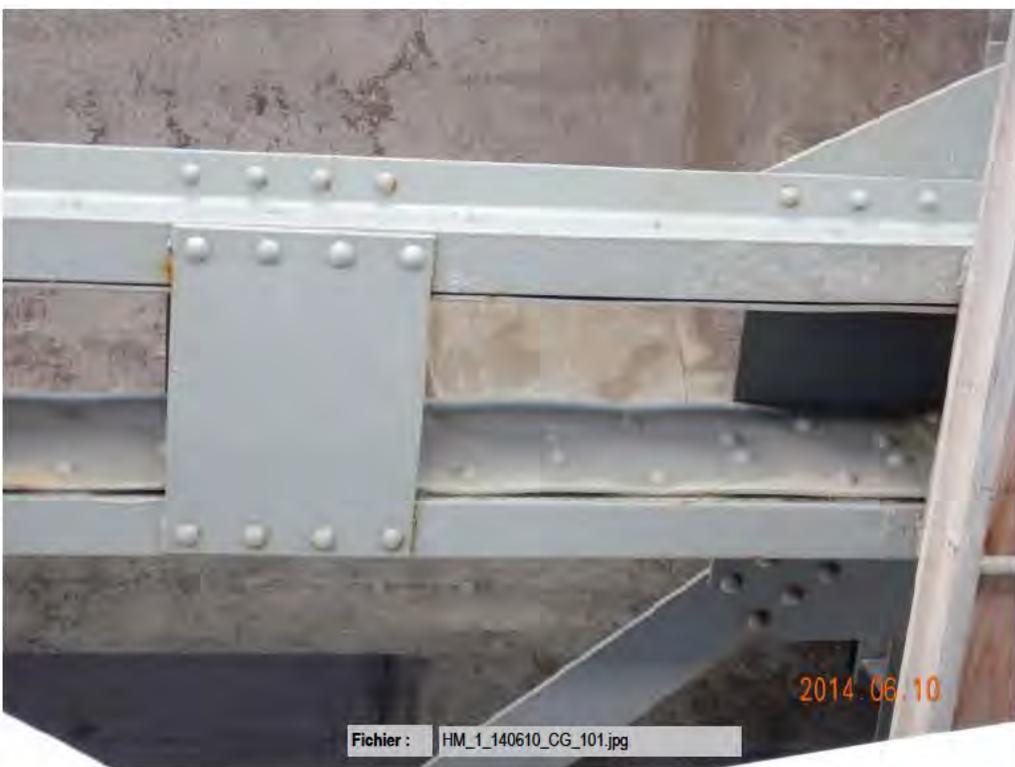
Fichier : HM\_1\_140610\_CG\_101.jpg

Déformation par corrosion moyenne à importante de la corde supérieure à plusieurs endroits principalement aux fermes 1 et 2 près des appuis.

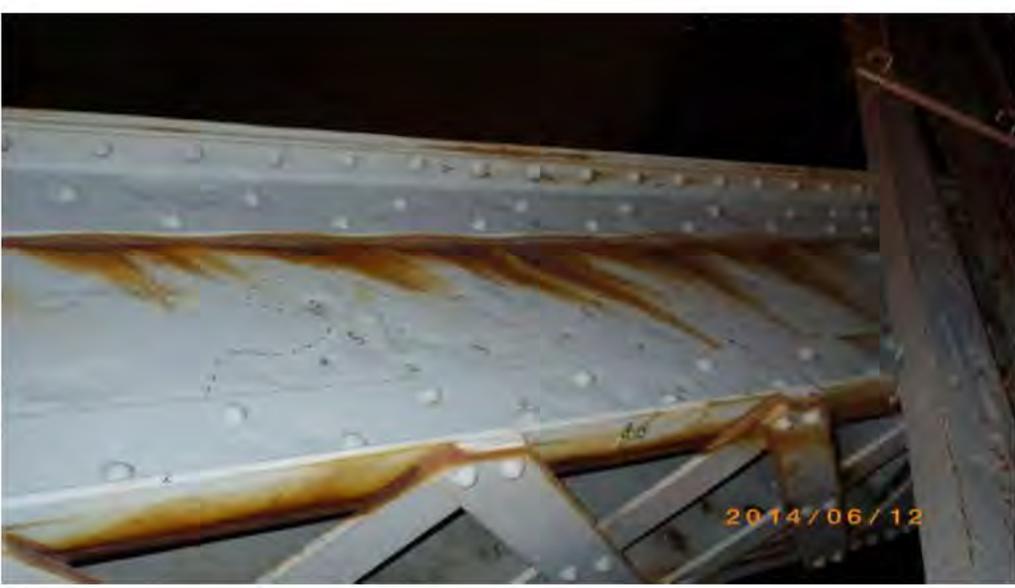
Fichier : HM\_1\_140613\_CG\_127.jpg

Corrosion moyenne à importante. Pertes de matériaux moyennes à importantes à quelques endroits. Défauts de matériaux pouvant réduire de façon appréciable la capacité à supporter les charges.

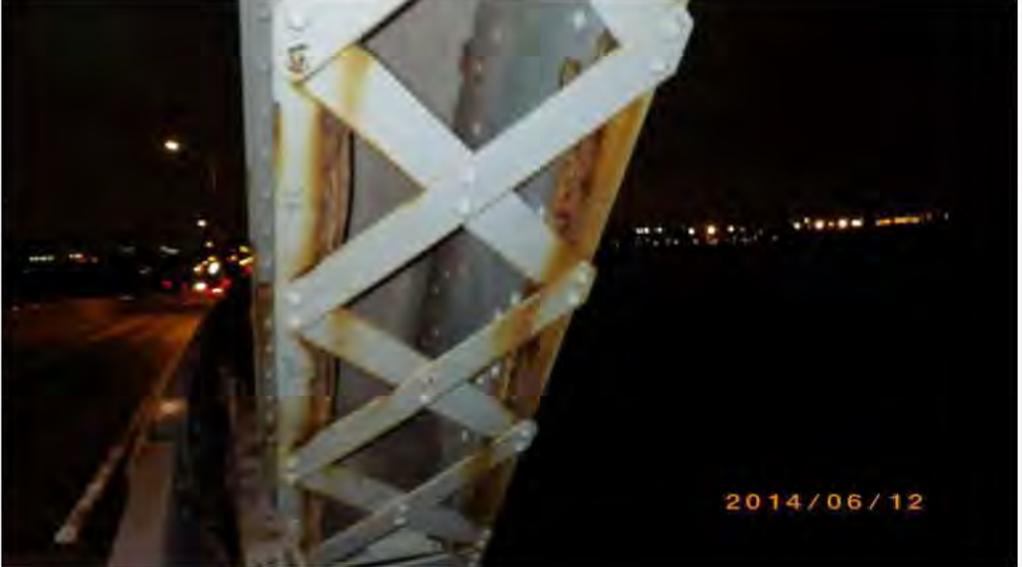
<b>Photo no.:</b> HM_1_140613_CG_097

<b>Identification</b>	
<b>Élément / Description:</b> Ferme no 2	
<b>Sous-élément / type :</b> Corde supérieure	
<b>Localisation</b>	
<b>Travée / axe :</b> 27-28	
<b>Localisation :</b>	
<b>Remarques / Observations</b>	
Corrosion moyenne à importante. Déformation par corrosion entre les semelles (inférieures et supérieures) et les plaques d'âme. Défauts de matériaux pouvant réduire de façon appréciable la capacité à supporter les charges.	
<b>Recomm. no :</b> 6481, 9842	<b>Fichier :</b> HM_1_140613_CG_097.jpg

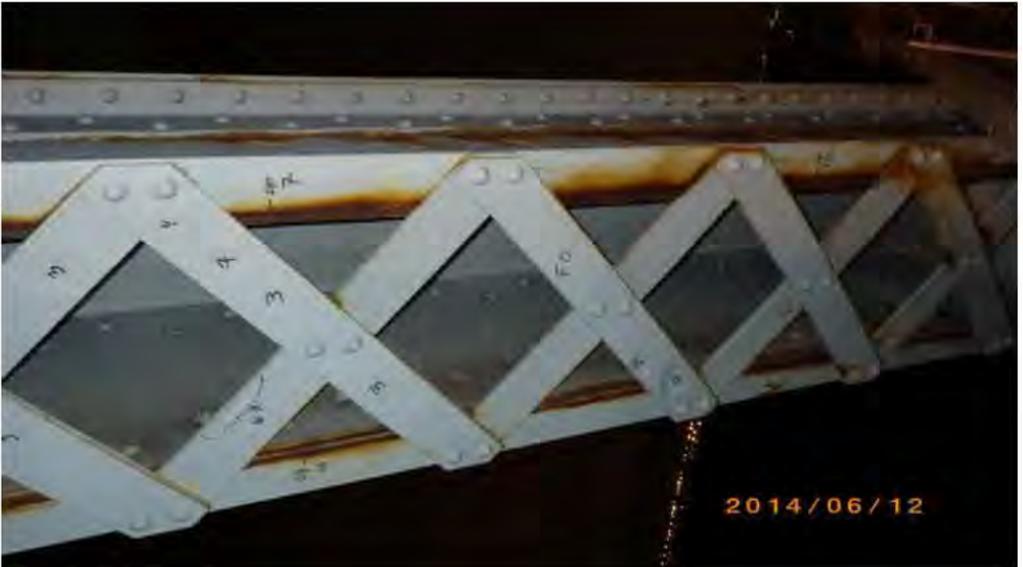
<b>Photo no.:</b> HM_1_140613_CG_128

<b>Identification</b>	
<b>Élément / Description:</b> Ferme no 4	
<b>Sous-élément / type :</b> Corde supérieure	
<b>Localisation</b>	
<b>Travée / axe :</b> 27-28	
<b>Localisation :</b>	
<b>Remarques / Observations</b>	
Corrosion moyenne à importante. Déformation par corrosion entre les semelles (inférieures et supérieures) et les plaques d'âme. Défauts de matériaux pouvant réduire de façon appréciable la capacité à supporter les charges.	
<b>Recomm. no :</b> 6481, 9842	<b>Fichier :</b> HM_1_140613_CG_128.jpg

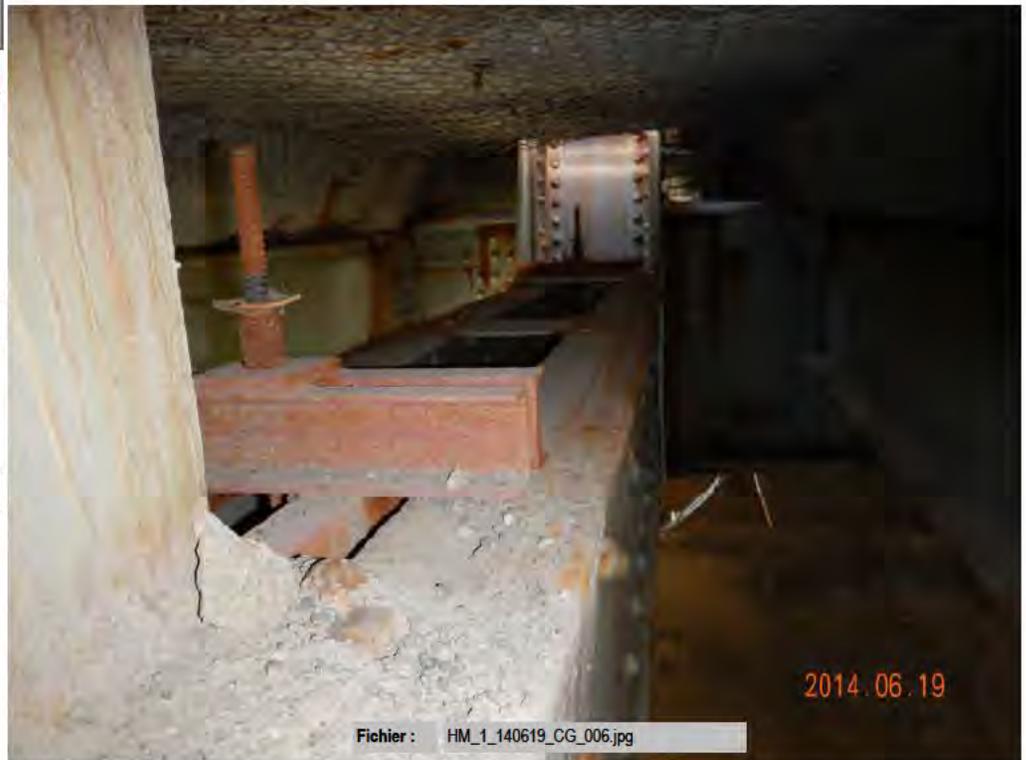
**Photo no.:**  
HM\_1\_140619\_CG\_006

Déformation par corrosion entre les semelles (inférieures et supérieures) et les plaques d'âme. Défauts de matériaux pouvant réduire de façon importante la capacité à supporter les charges. Accumulation de débris favorisant la dégradation de l'acier.

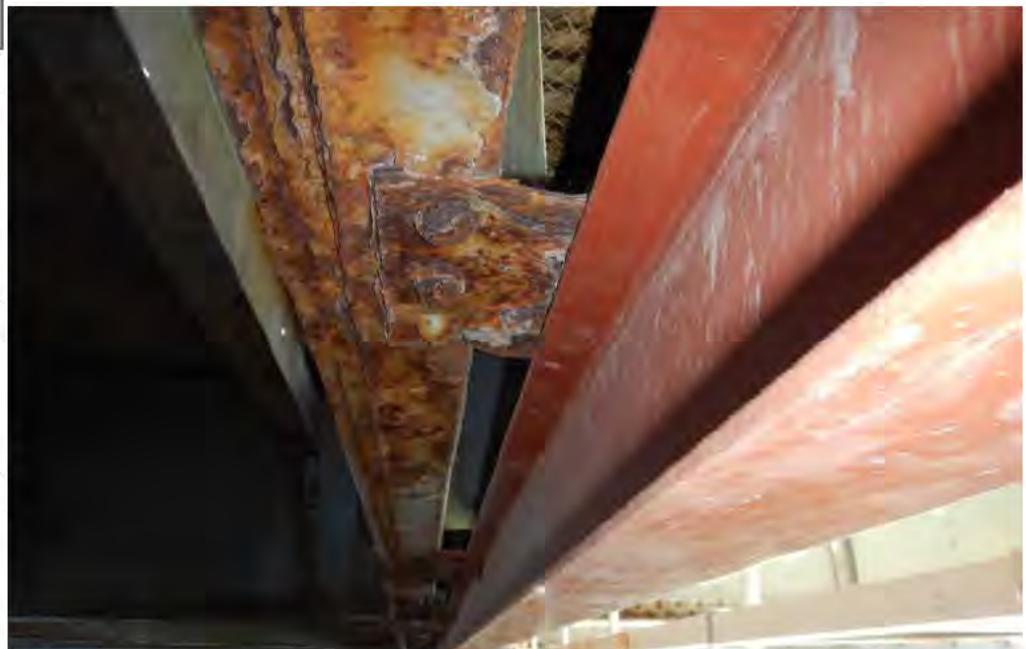
**Photo no.:**  
HM\_1\_140619\_CG\_018

Déformation par corrosion entre les semelles (inférieures et supérieures) et les plaques d'âme. Défauts de matériaux pouvant réduire de façon importante la capacité à supporter les charges. Accumulation de débris favorisant la dégradation de l'acier.

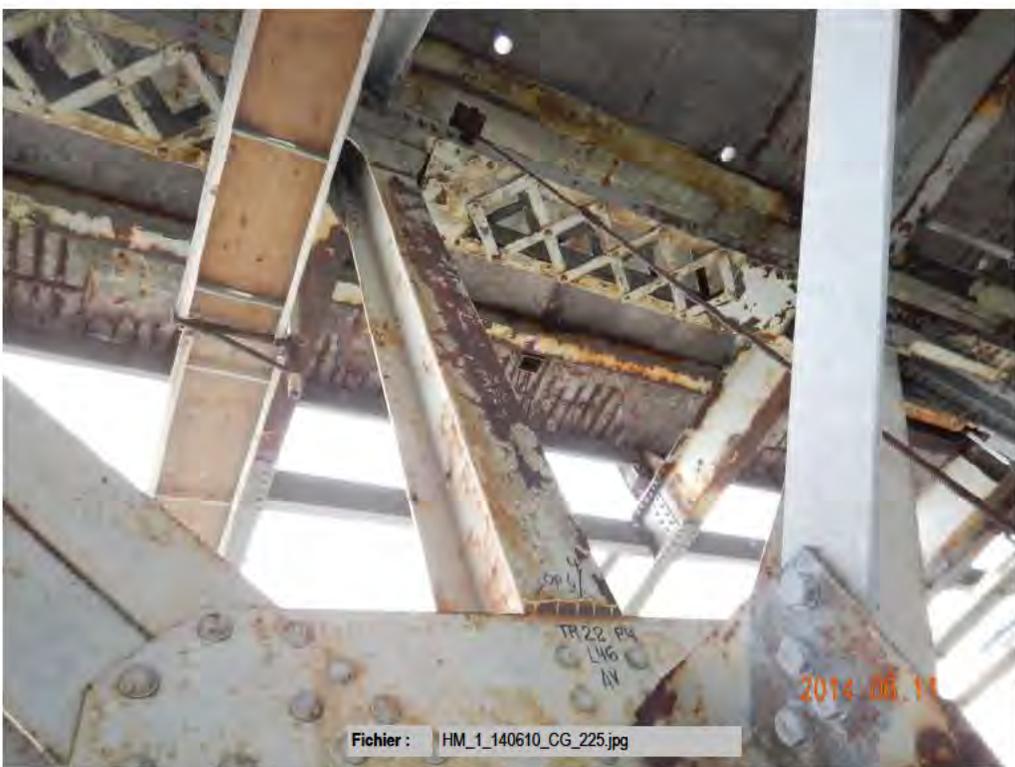
Fichier : HM\_1\_140610\_CG\_225.jpg

Corrosion moyenne à importante à quelques endroits. Pertes de matériaux moyennes à importantes à quelques endroits, principalement sur l'âme et aux sections de transfert avec l'assemblage inférieur.
