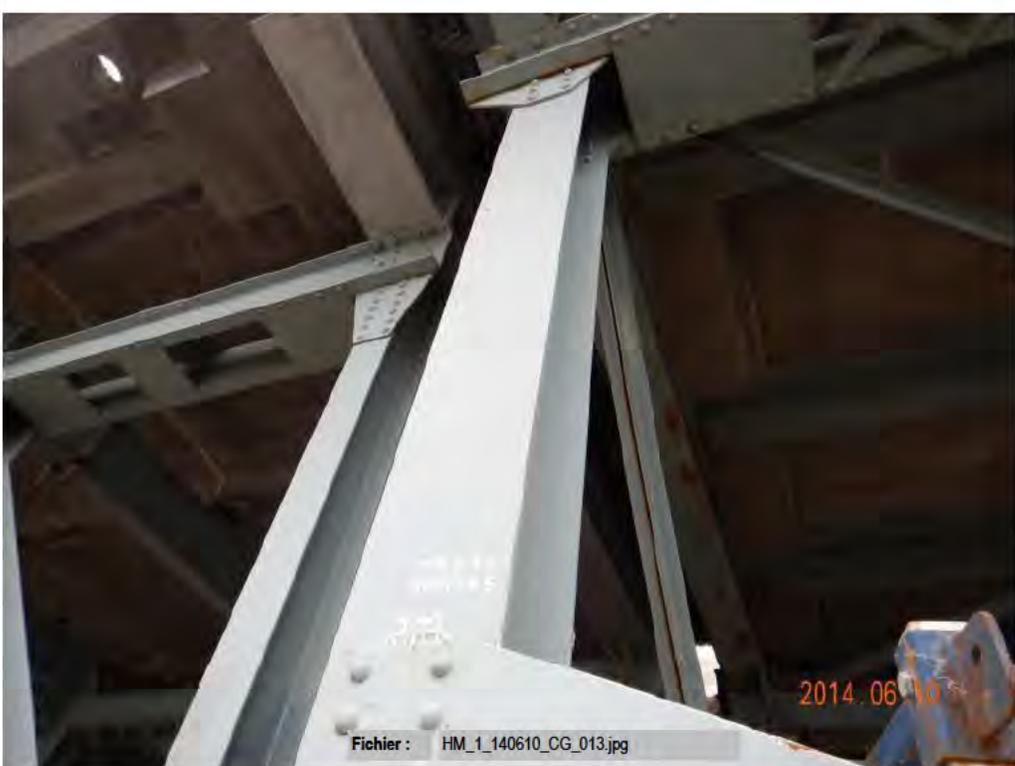
Fichier : HM\_1\_140610\_CG\_013.jpg

Corrosion moyenne à importante à quelques endroits. Pertes de matériaux moyennes à importantes à quelques endroits, principalement sur l'âme et aux sections de transfert avec l'assemblage inférieur.

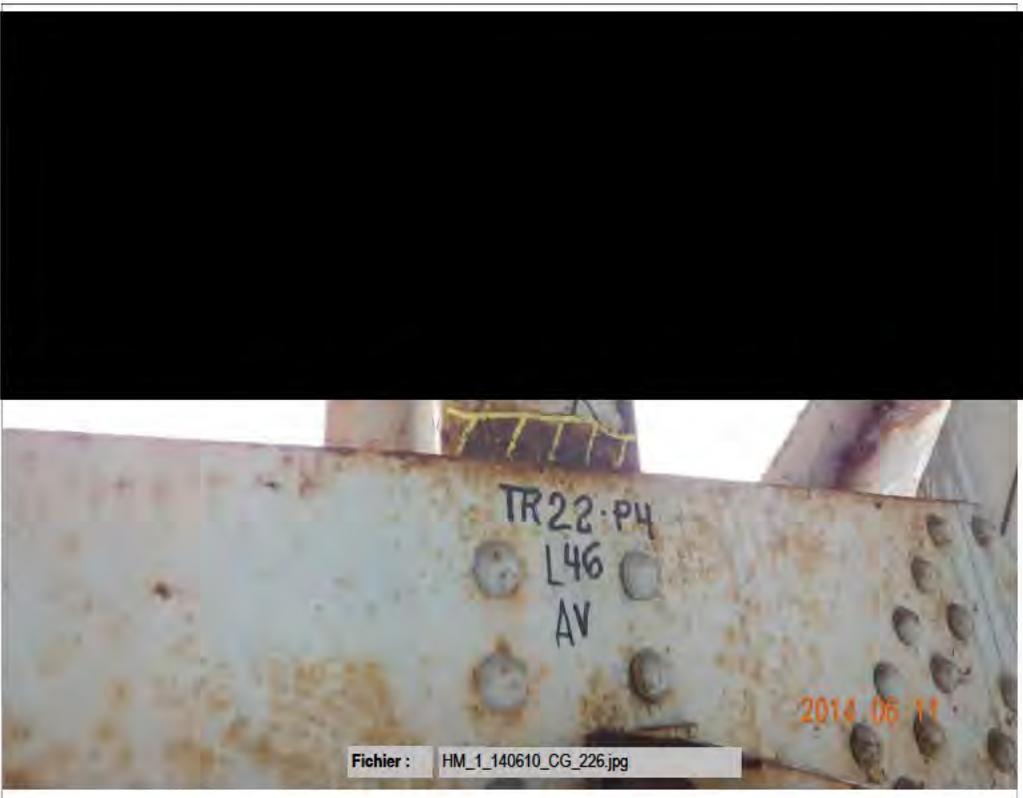
<b>Photo no.:</b> HM_1_140610_CG_226

<b>Identification</b>	
<b>Élément / Description:</b> Ferme no 4	
<b>Sous-élément / type :</b> Montants	
<b>Localisation</b>	
<b>Travée / axe :</b> 22-23	
<b>Localisation :</b>	
<b>Remarques / Observations</b>	
Corrosion moyenne à importante à quelques endroits. Pertes de matériaux moyennes à importantes à quelques endroits, principalement sur l'âme et aux sections de transfert avec l'assemblage inférieur.	
<b>Recomm. no :</b> 6481, 9831

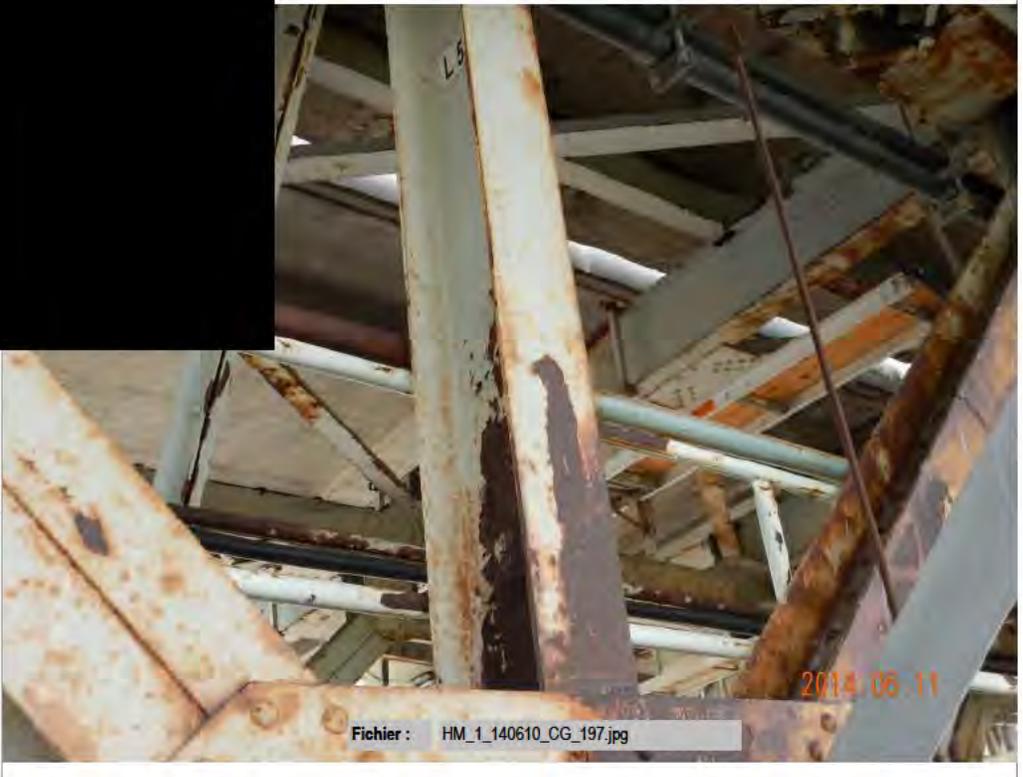
<b>Photo no.:</b> HM_1_140610_CG_197

<b>Identification</b>	
<b>Élément / Description:</b> Ferme no 3	
<b>Sous-élément / type :</b> Montants	
<b>Localisation</b>	
<b>Travée / axe :</b> 21-22	
<b>Localisation :</b>	
<b>Remarques / Observations</b>	
Pertes de revêtement.	
<b>Recomm. no :</b> 6481, 9831

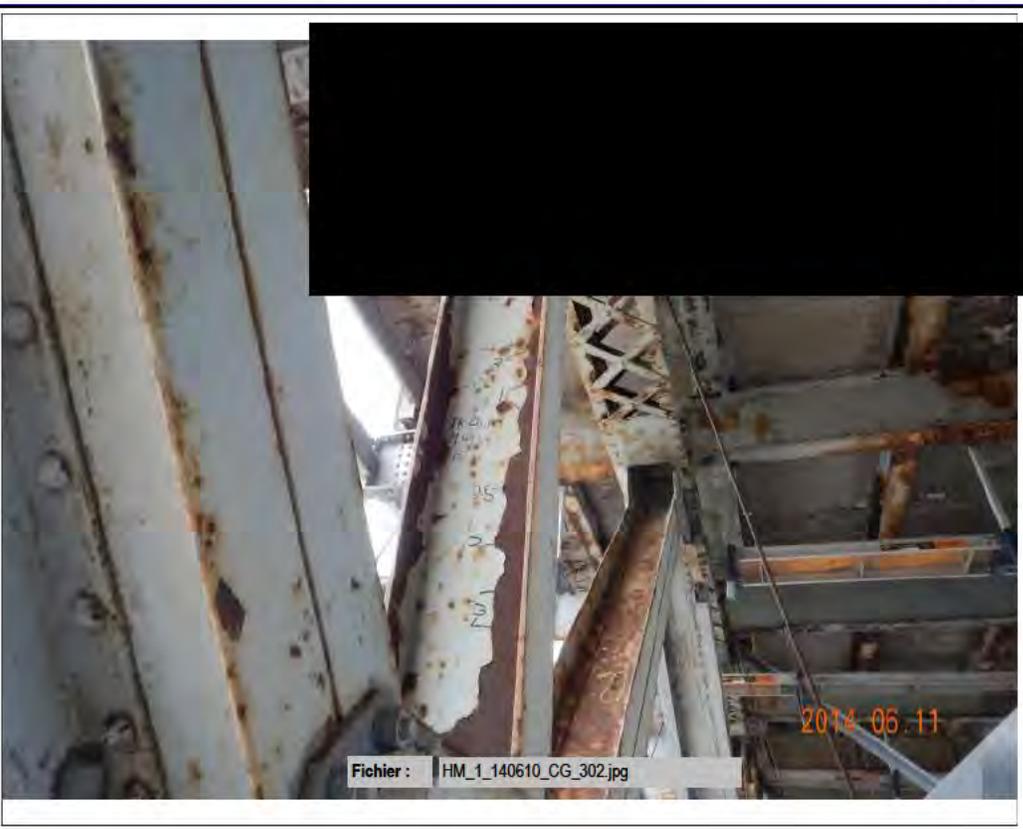
Photo no.:  
HM\_1\_140610\_CG\_302

Pertes de revêtement.

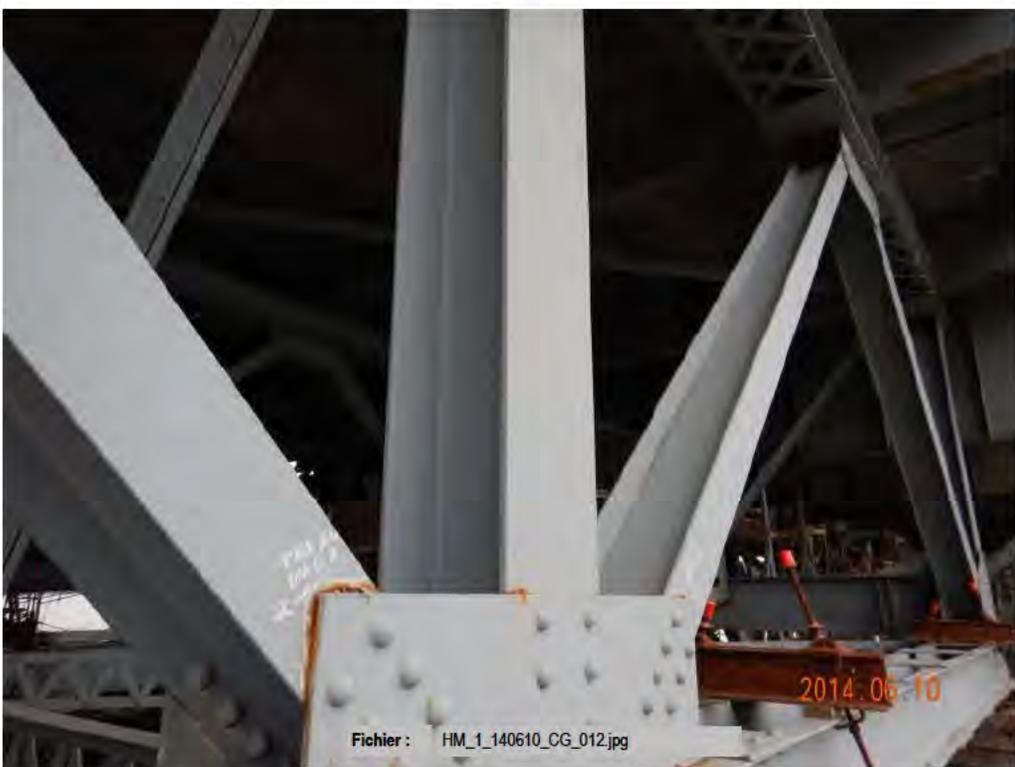
Pertes de matériaux moyennes à importantes à quelques endroits sur les plaques d'âme et des semelles.

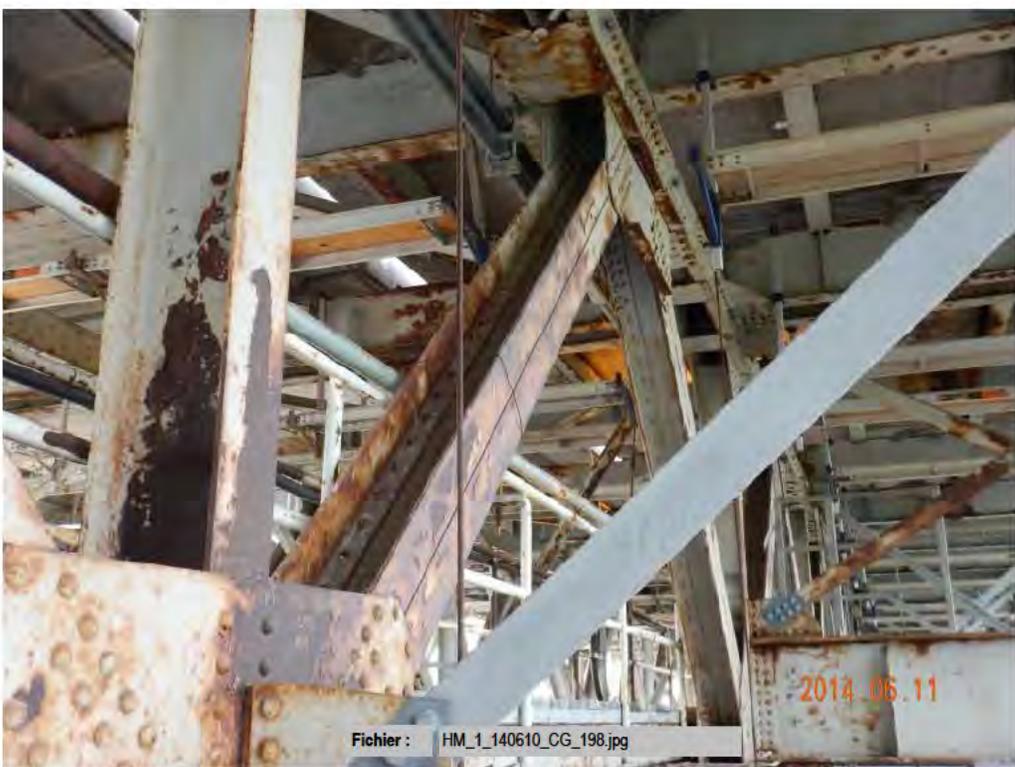
Photo no.:  
HM\_1\_140610\_CG\_198

Pertes de revêtement.

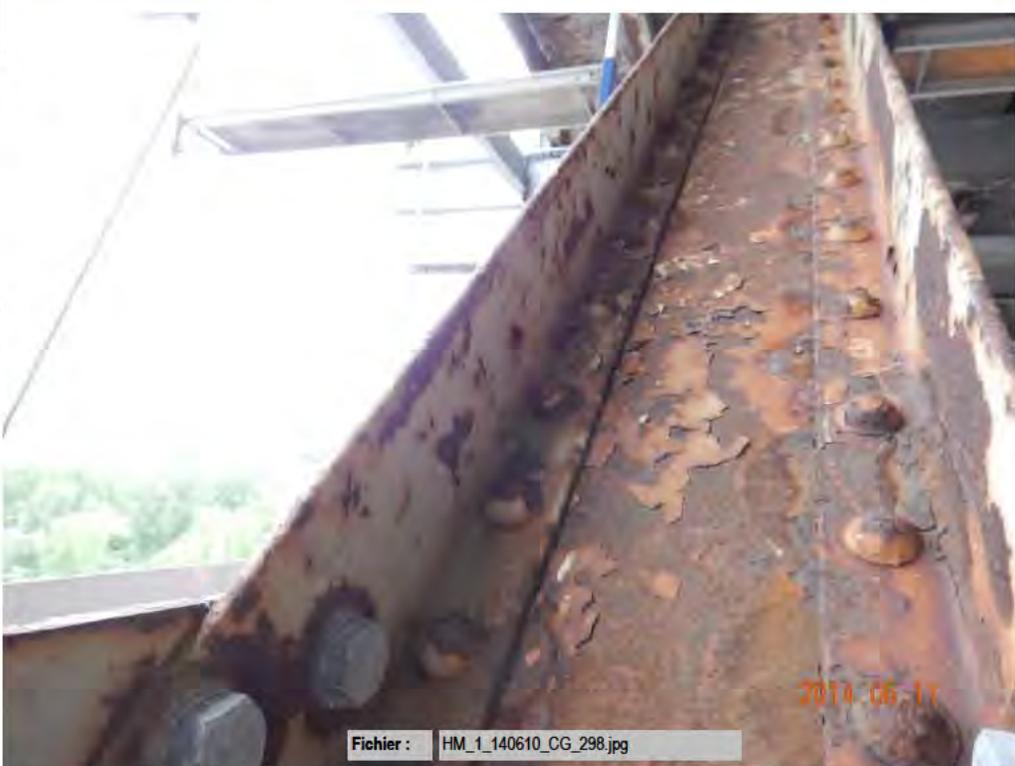
Photo no.:  
HM\_1\_140610\_CG\_298

Pertes de revêtement.

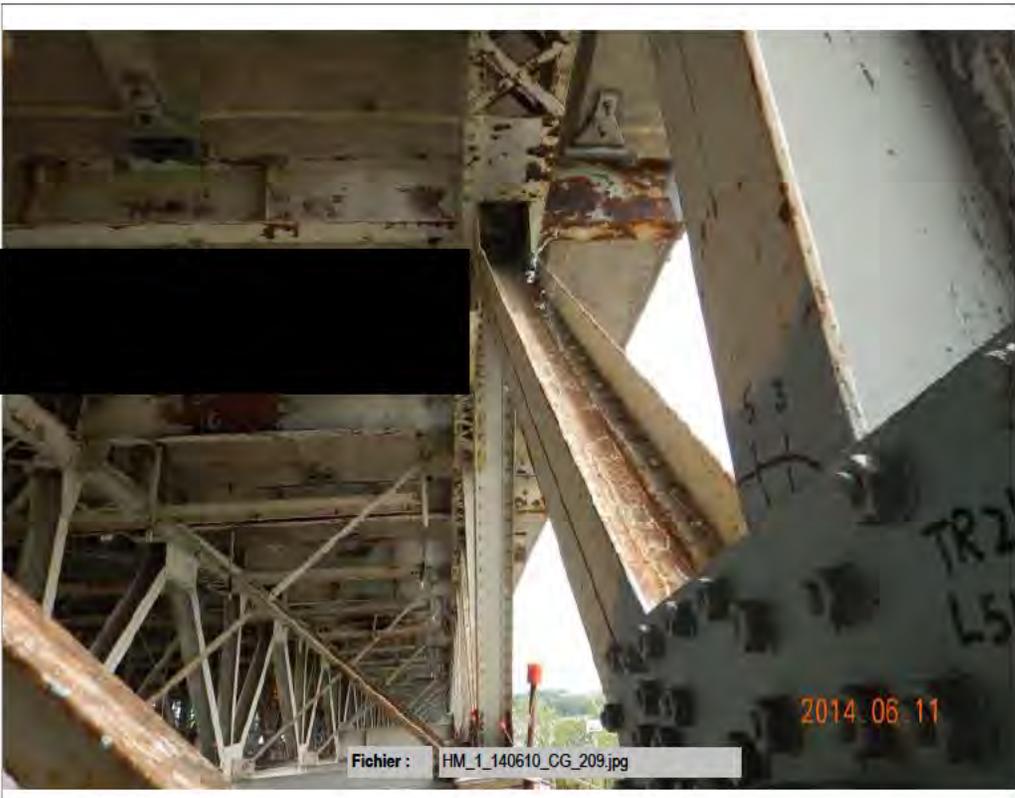
<b>Photo no.:</b> HM_1_140610_CG_209

<b>Identification</b>	
<b>Élément / Description:</b> Ferme no 1	
<b>Sous-élément / type :</b> Diagonales	
<b>Localisation</b>	
<b>Travée / axe :</b> 21-22	
<b>Localisation :</b>	
<b>Remarques / Observations</b>	
Pertes de matériaux moyennes à importantes à quelques endroits sur les plaques d'âme et des semelles pouvant réduire de façon appréciable la capacité.	
<b>Recomm. no :</b> 6481, 9831

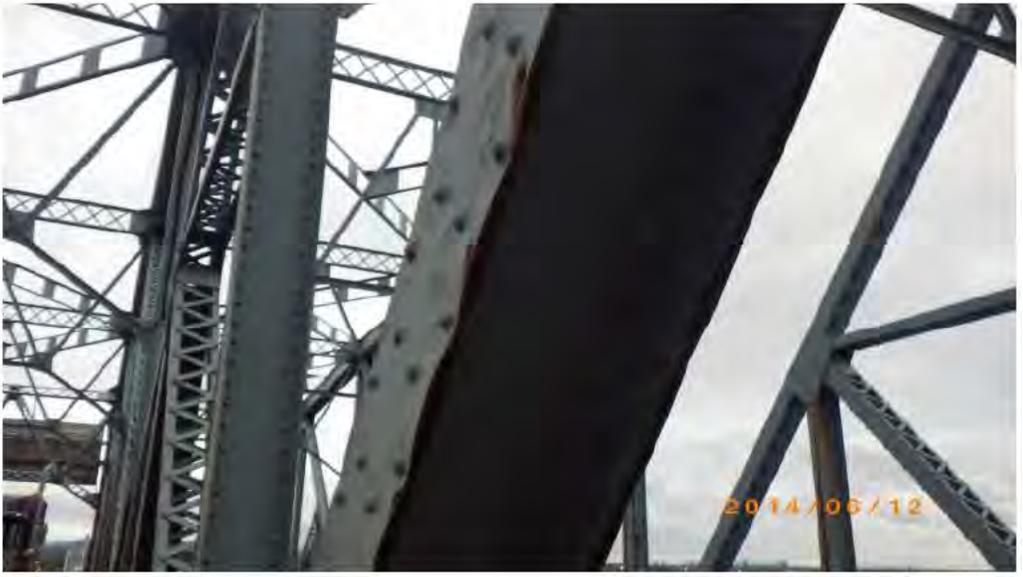
<b>Photo no.:</b> HM_1_140613_CG_021

<b>Identification</b>	
<b>Élément / Description:</b> Ferme no 3	
<b>Sous-élément / type :</b> Diagonales	
<b>Localisation</b>	
<b>Travée / axe :</b> 27-28	
<b>Localisation :</b>	
<b>Remarques / Observations</b>	
Déformation par corrosion moyenne à très importante entre les cornières et les plaques d'âme.	
<b>Recomm. no :</b> 9831, 9842	
<b>Fichier :</b> HM_1_140613_CG_021.jpg

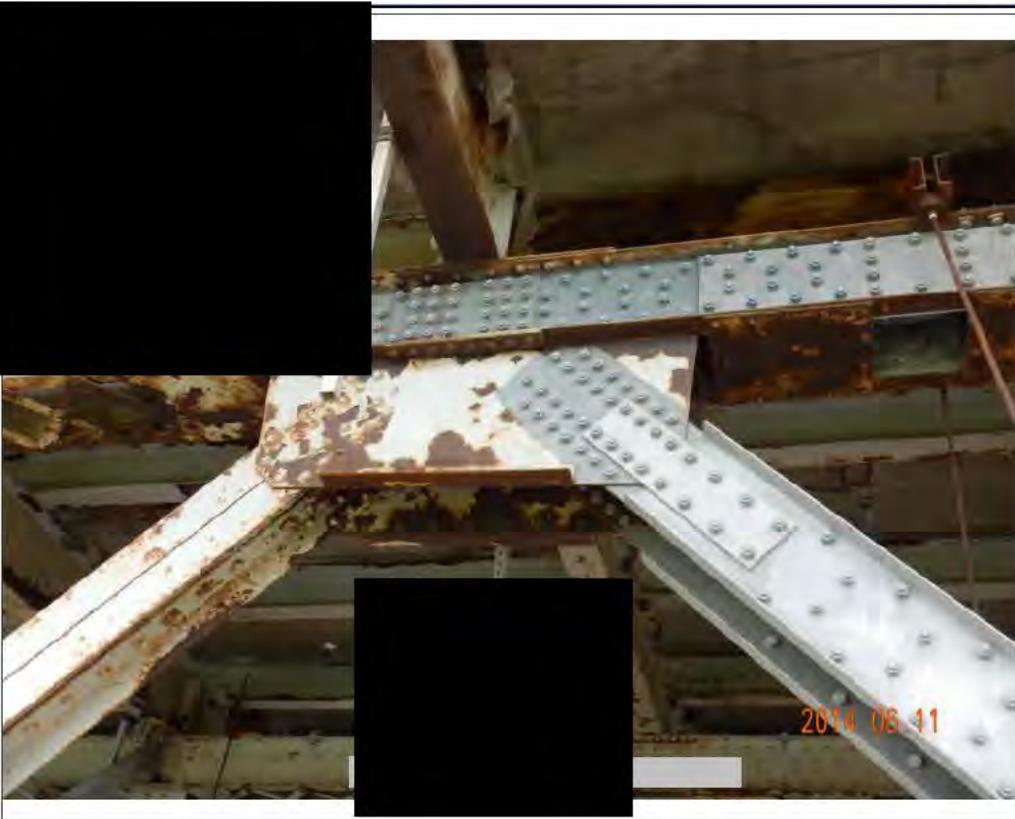
<b>Photo no.:</b> HM_1_140610_CG_194

<b>Identification</b>	
<b>Élément / Description:</b> Ferme no 4	
<b>Sous-élément / type :</b> Assemblages corde sup.	
<b>Localisation</b>	
<b>Travée / axe :</b> 21-22	
<b>Localisation :</b>	
<b>Remarques / Observations</b>	
Corrosion moyenne à importante. Pertes de revêtement.	
<b>Recomm. no :</b> 9831

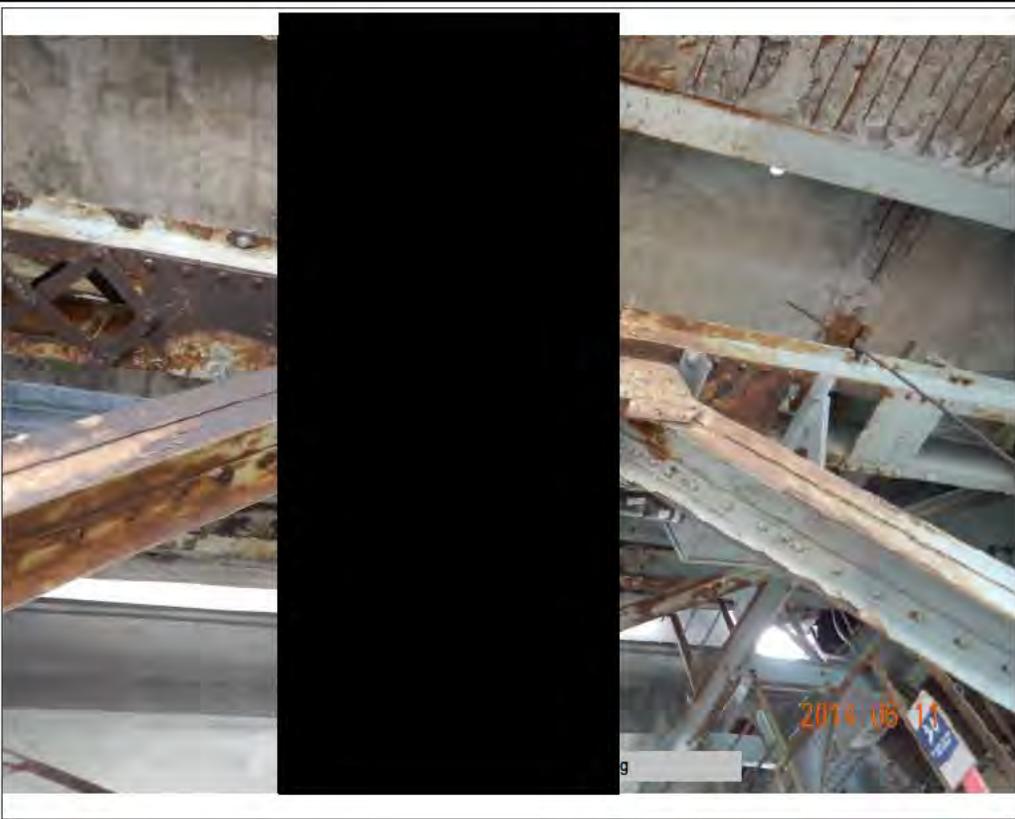
<b>Photo no.:</b> HM_1_140610_CG_305

<b>Identification</b>	
<b>Élément / Description:</b> Ferme no 3	
<b>Sous-élément / type :</b> Assemblages corde sup.	
<b>Localisation</b>	
<b>Travée / axe :</b> 26-27	
<b>Localisation :</b>	
<b>Remarques / Observations</b>	
Corrosion moyenne à importante. Pertes de revêtement.	
<b>Recomm. no :</b> 9831

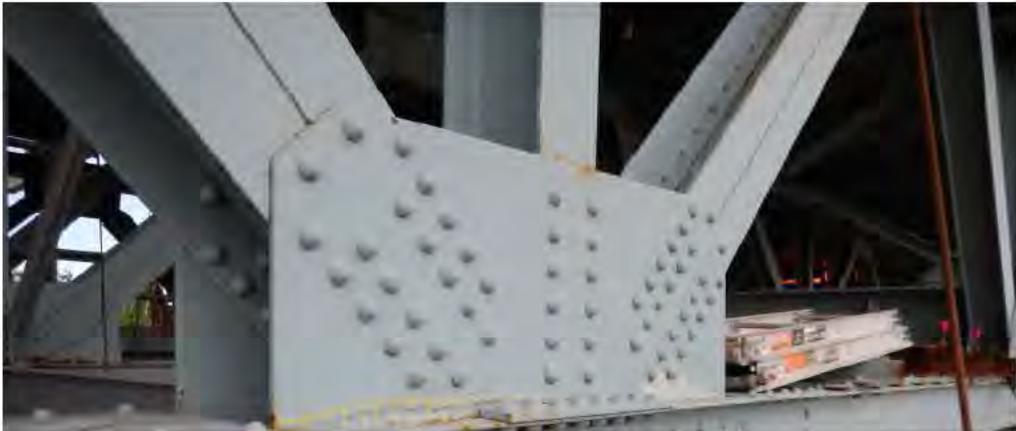
<b>Photo no.:</b> HM_1_140610_CG_064

<b>Identification</b>	
<b>Élément / Description:</b> Ferme no 1	
<b>Sous-élément / type :</b> Assemblages corde inf.	
-	
<b>Localisation</b>	
<b>Travée / axe :</b> 17-18	
<b>Localisation :</b>	
<b>Remarques / Observations</b>	
Corrosion moyenne à importante. Perte de section moyenne à important aux sections de transfert avec la corde inférieure.	
<b>Recomm. no :</b> 6481

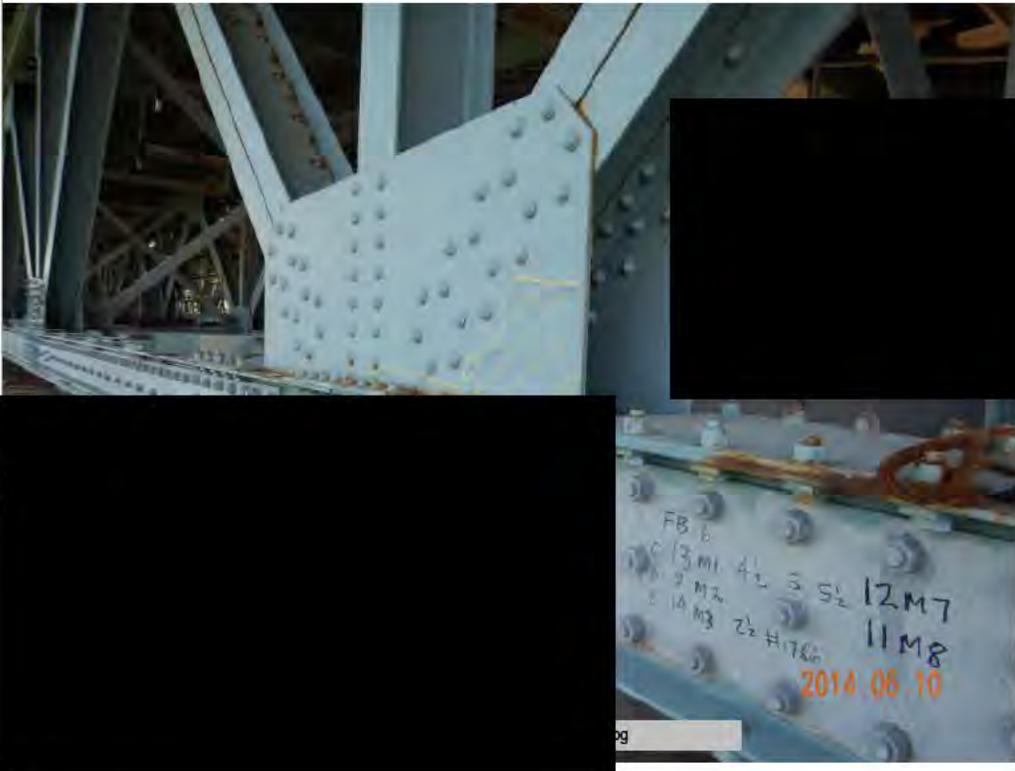
<b>Photo no.:</b> HM_1_140610_CG_092

<b>Identification</b>	
<b>Élément / Description:</b> Ferme no 4	
<b>Sous-élément / type :</b> Assemblages corde inf.	
<b>Localisation</b>	
<b>Travée / axe :</b> 19-20	
<b>Localisation :</b>	
<b>Remarques / Observations</b>	
Perte de section moyenne à très importante aux sections de transfert avec la corde inférieure pouvant réduire de façon importante à très importante sa capacité.	
<b>Recomm. no :</b> 6481

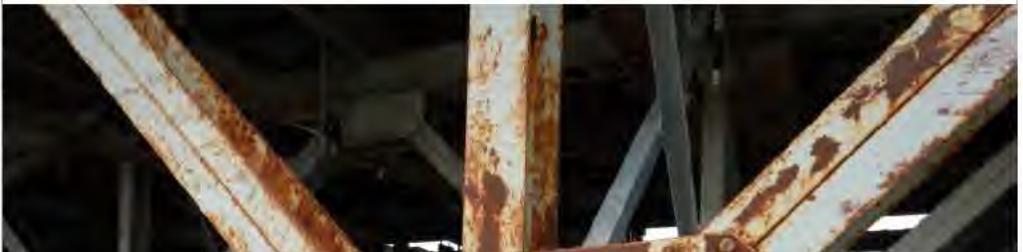
<b>Photo no.:</b> HM_1_140610_CG_237

<b>Identification</b>	
<b>Élément / Description:</b> Ferme no 1	
<b>Sous-élément / type :</b> Assemblages corde inf.	
-	
<b>Localisation</b>	
<b>Travée / axe :</b> 22-23	
<b>Localisation :</b>	
<b>Remarques / Observations</b>	
Pertes de revêtement.	
<b>Recomm. no :</b> 6481, 9831

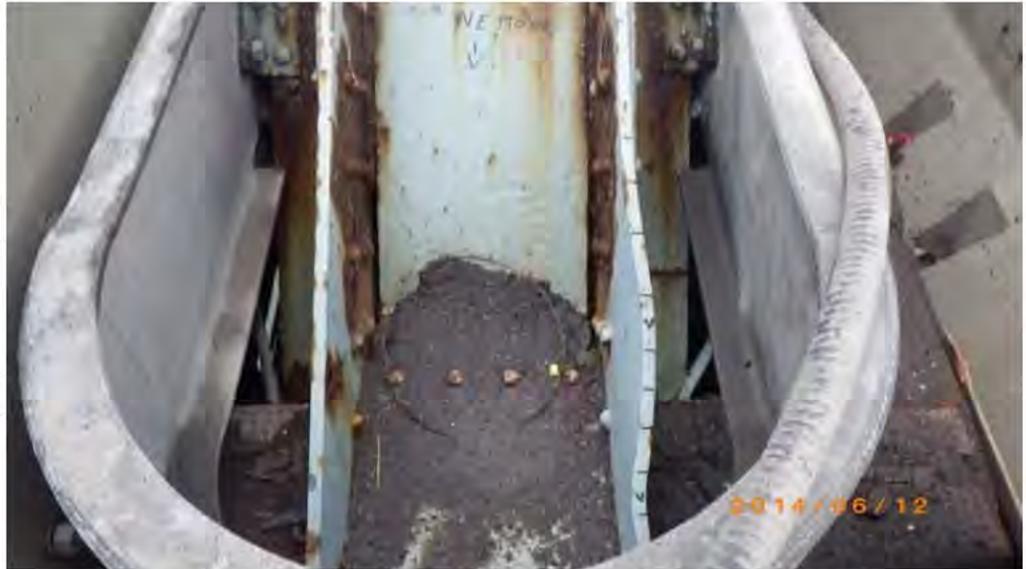
Fichier : HM\_1\_140613\_CG\_002.jpg

Déformation importante de l'assemblage à l'axe 27 de la ferme 2 pouvant réduire de façon très importante sa capacité à supporter les charges.

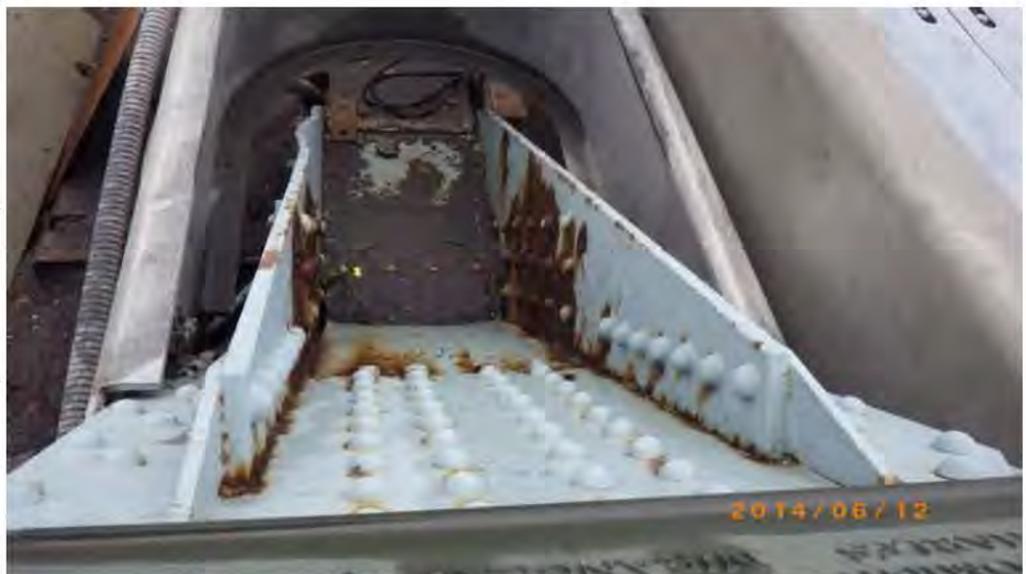
Fichier : HM\_1\_140613\_CG\_003.jpg

Déformation importante de l'assemblage à l'axe 27 de la ferme 2 pouvant réduire de façon très importante sa capacité à supporter les charges.

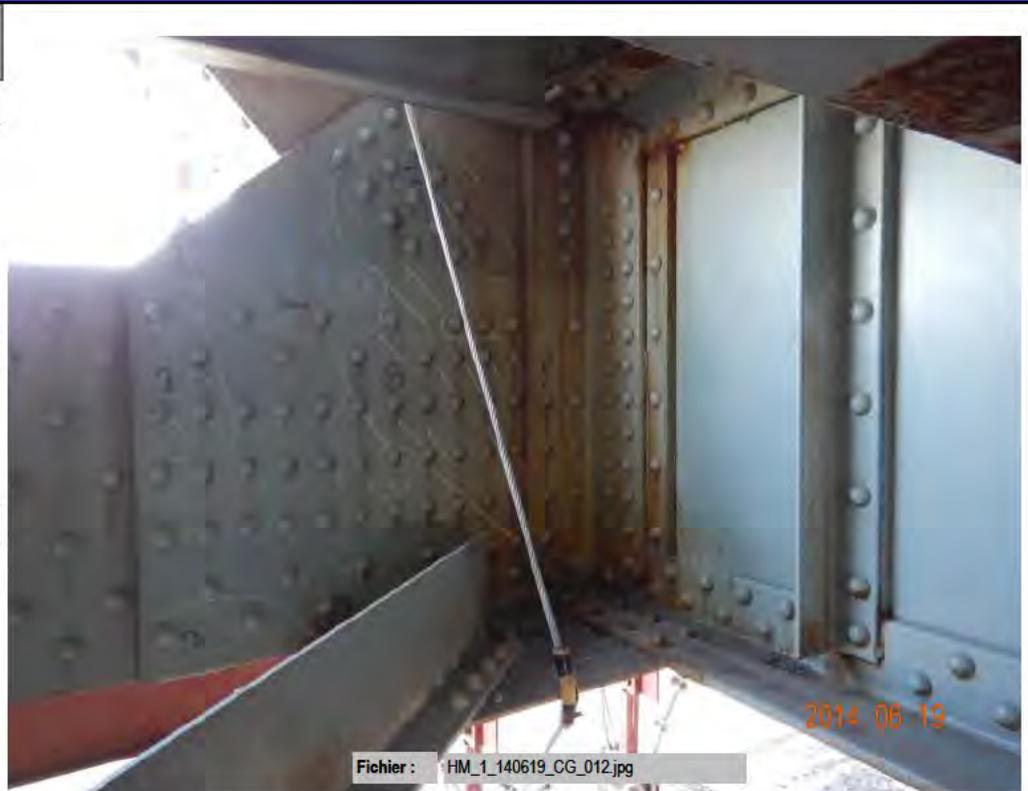
Fichier : HM\_1\_140619\_CG\_012.jpg

Perte de section moyenne à importante aux sections de transfert avec la corde inférieure pouvant réduire de façon importante à très importante sa capacité.

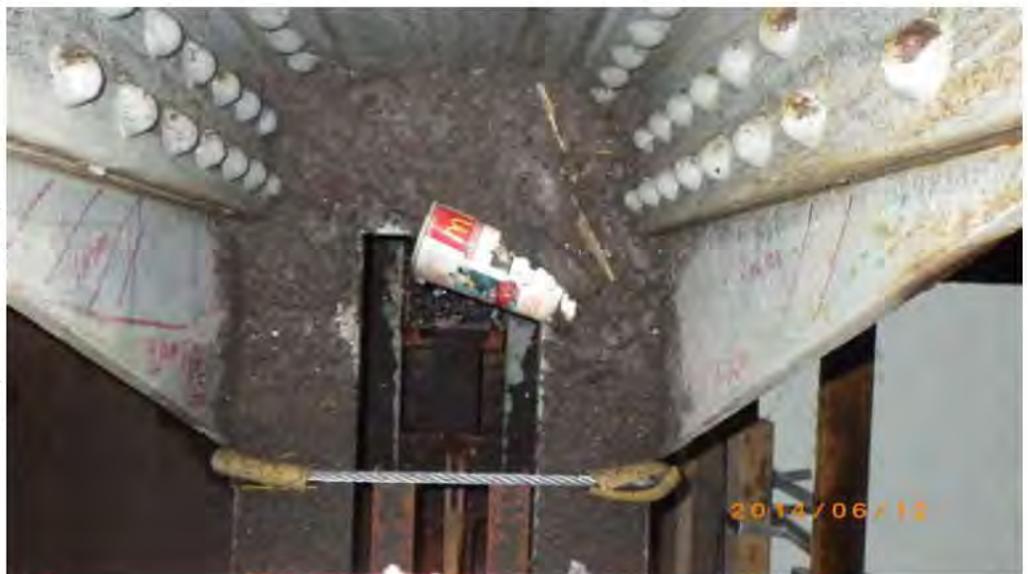
Fichier : HM\_1\_140613\_CG\_022.jpg

Accumulation de débris favorisant la dégradation de l'acier.

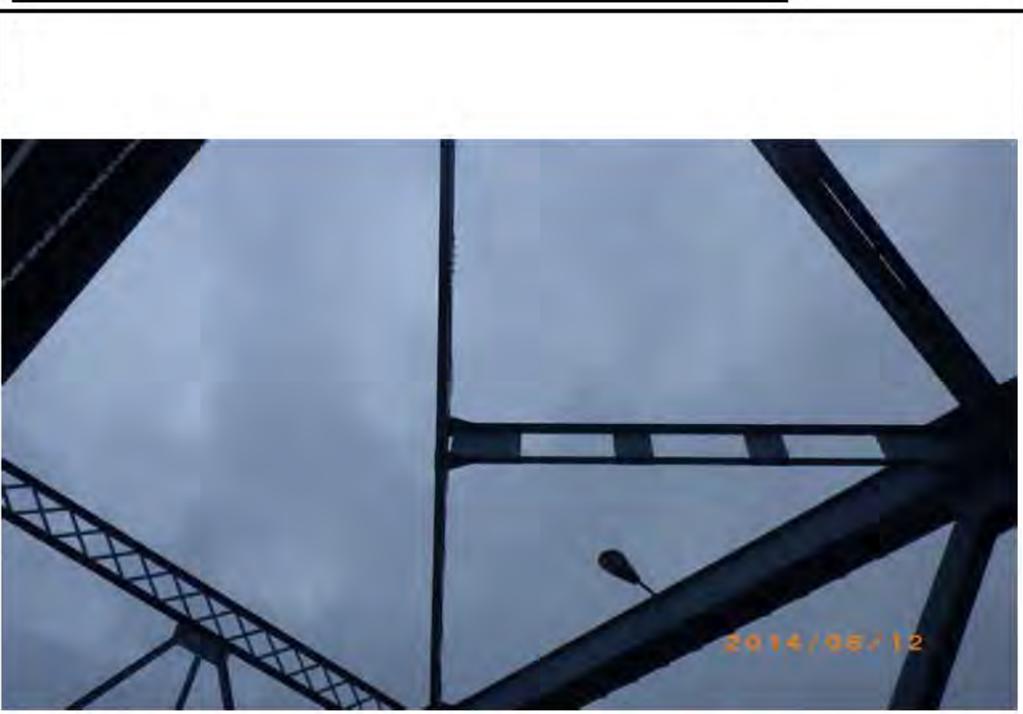
Fichier : HM\_1\_140613\_CG\_012.jpg

Déformation causée par des impacts ou par [redacted] lors des travaux de peinture.

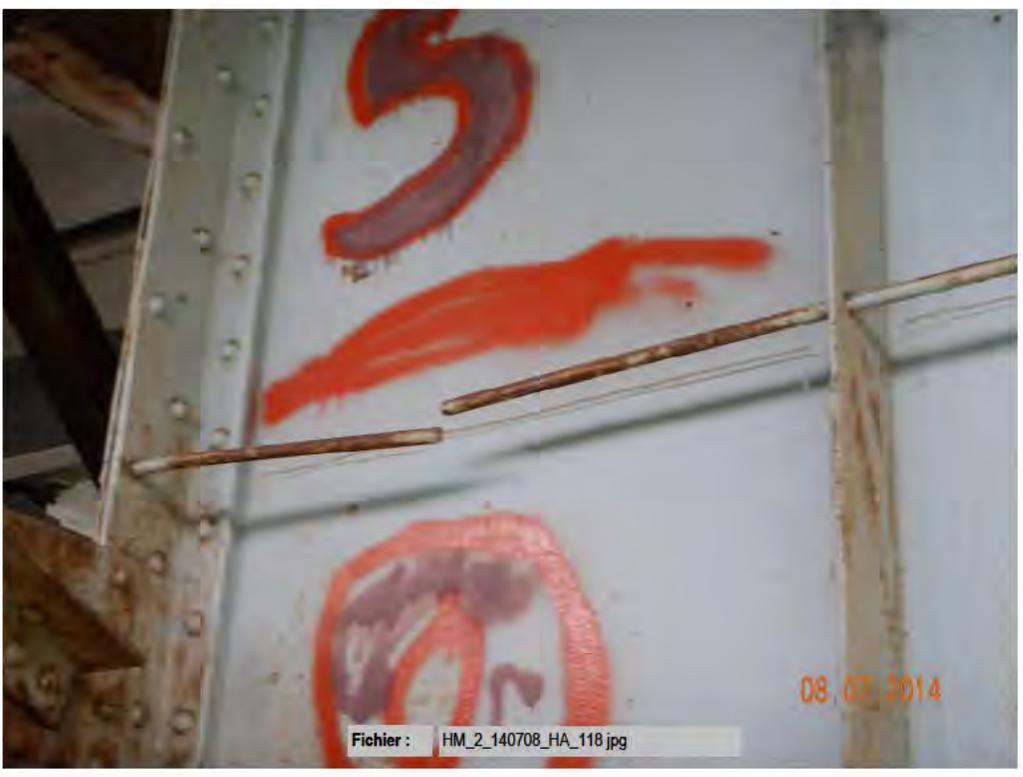
Ligne de vie sectionnée sur la poutre no. 2 de la travée 40-41.

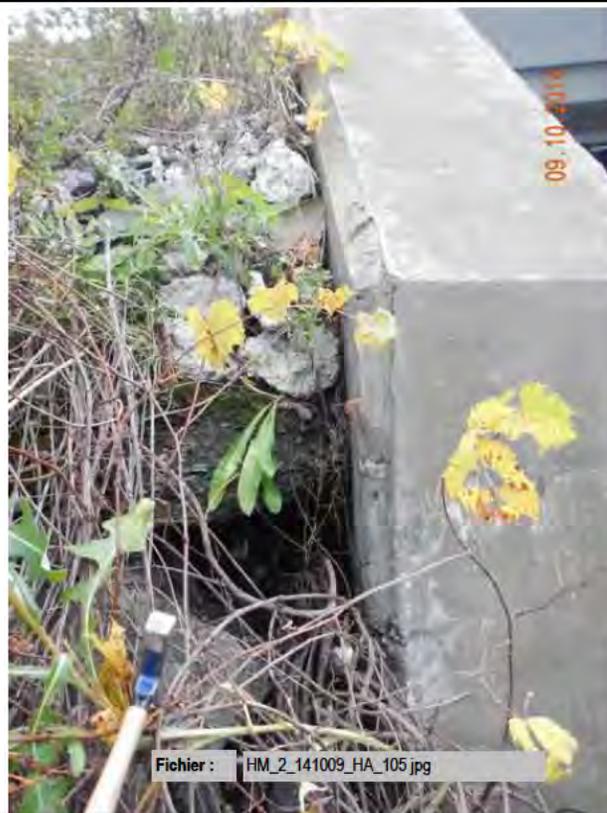
Perte de matériaux moyenne pouvant affecter de façon appréciable le comportement du remblai du côté est.

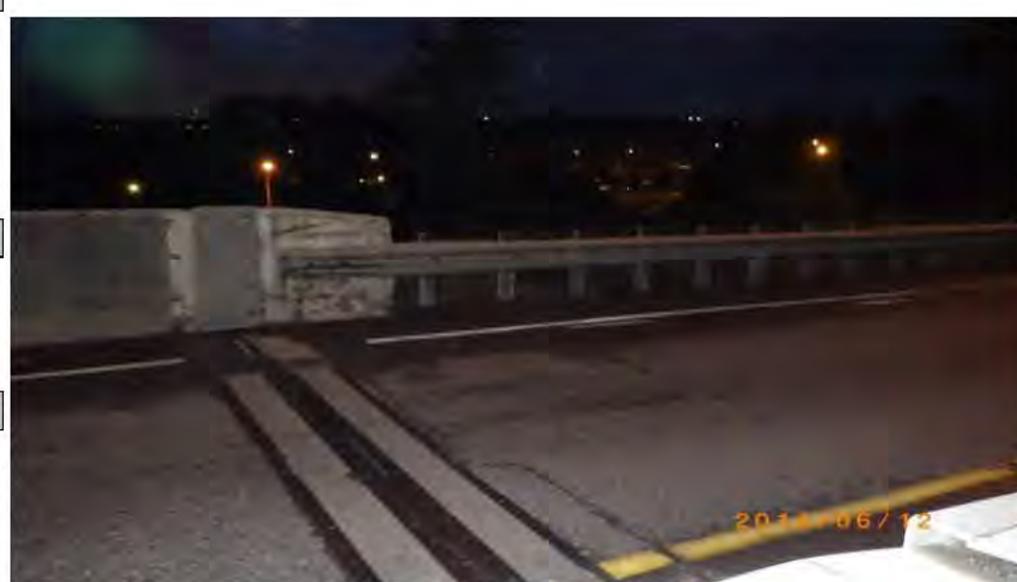
Fichier :     HM\_2\_140613\_CG\_072.jpg

Absence de transition de bordure, côté nord constituan

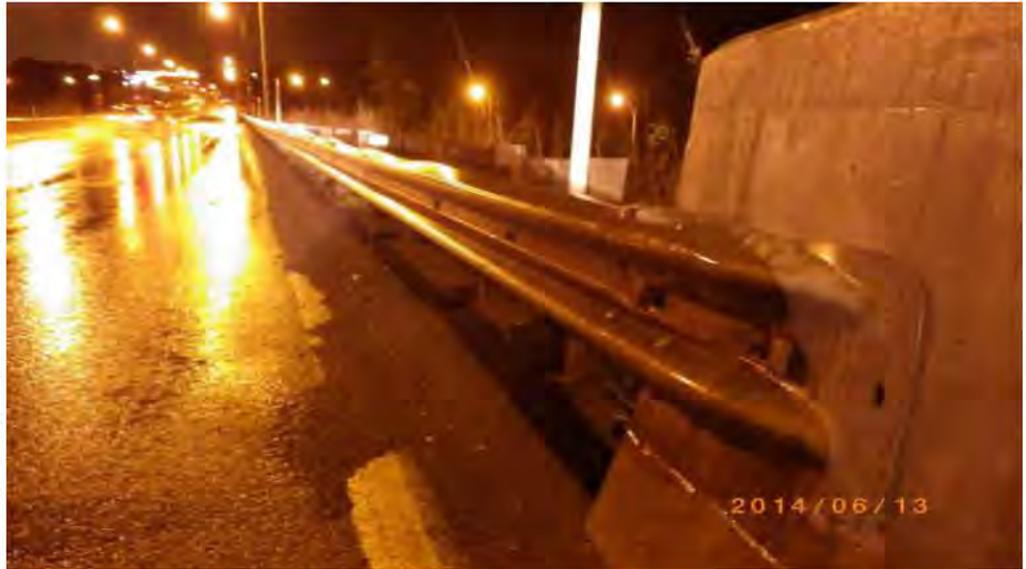
Fichier : HM\_2\_140613\_CG\_184.jpg

Présence d'andains de sable devant le GTOG, direction La Prairie et GTOG déformée par impact.

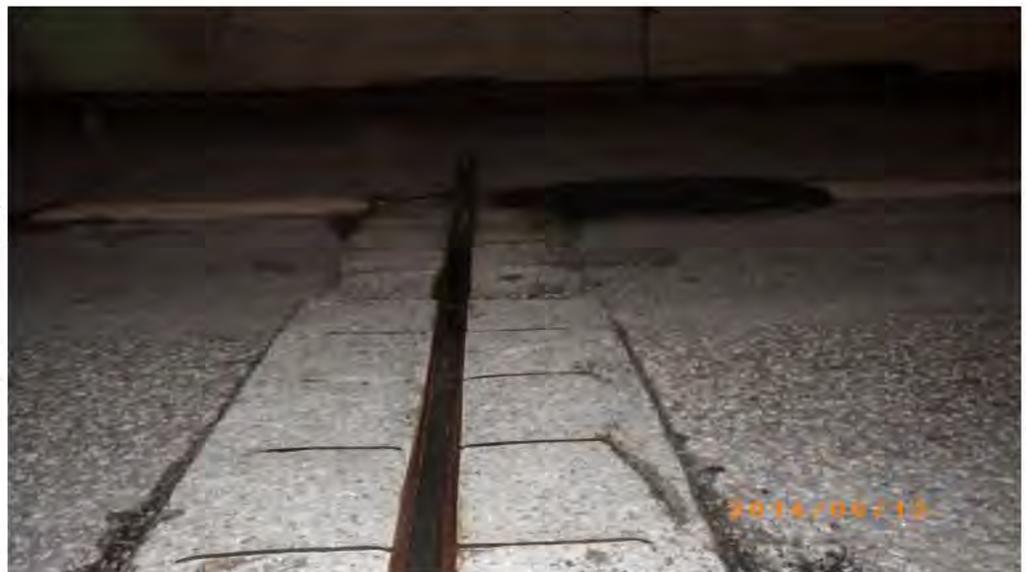
Fichier : HM\_2\_140613\_CG\_145.jpg

Érosion par abrasion moyenne à importante. Joint de dilatation pavé dans la voie de gauche en direction de la Rive-Sud causant une restriction appréciable du mouvement.

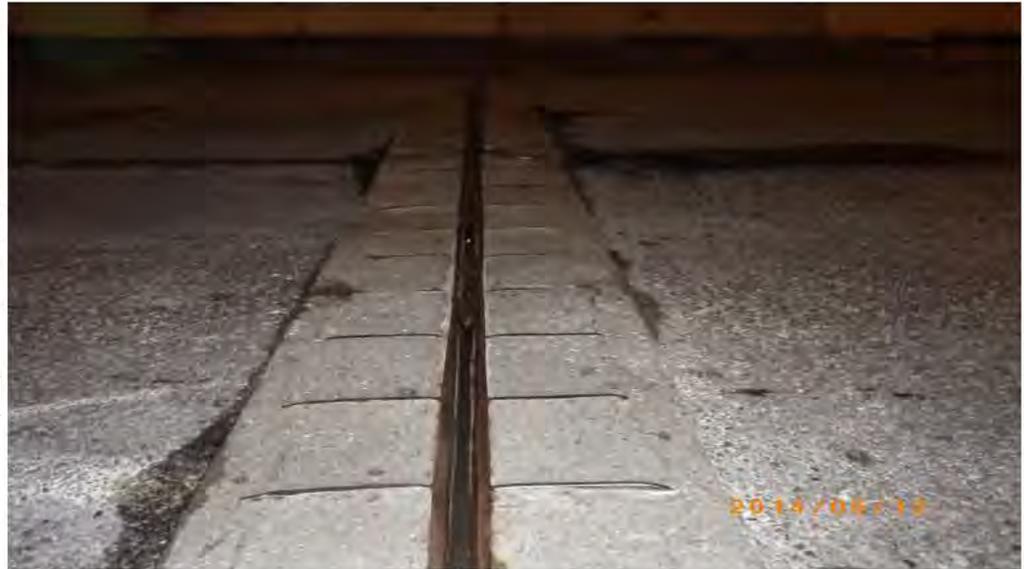
Fichier : HM\_2\_140613\_CG\_147.jpg

Érosion par abrasion moyenne à importante. Joint de dilatation pavé dans la voie de gauche en direction de la Rive-Sud causant une restriction appréciable du mouvement.

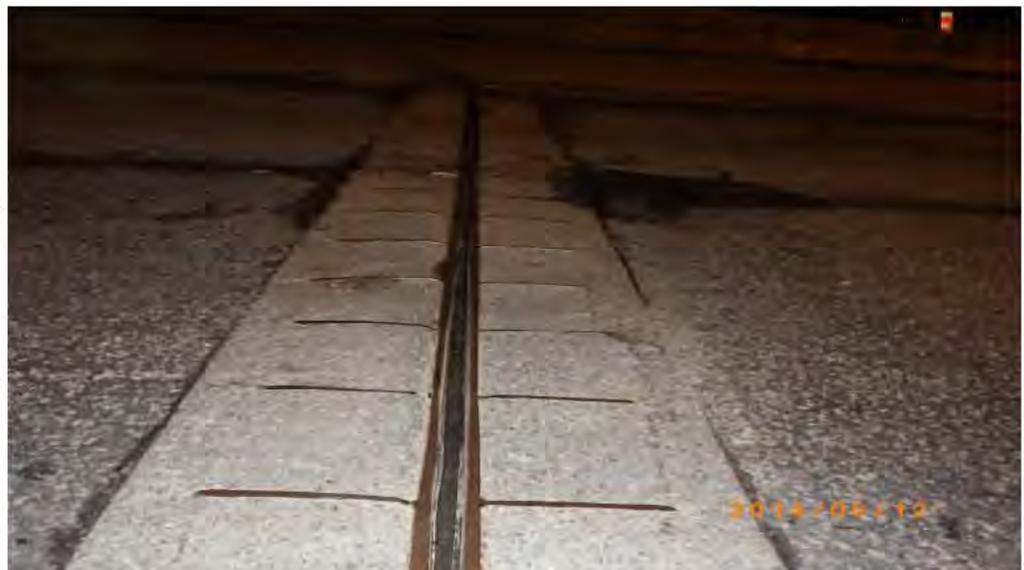
Fichier : HM\_2\_140613\_CG\_152.jpg

Cornière d'enclenchement sectionnée et garniture désenclenchée au niveau de la section 4.

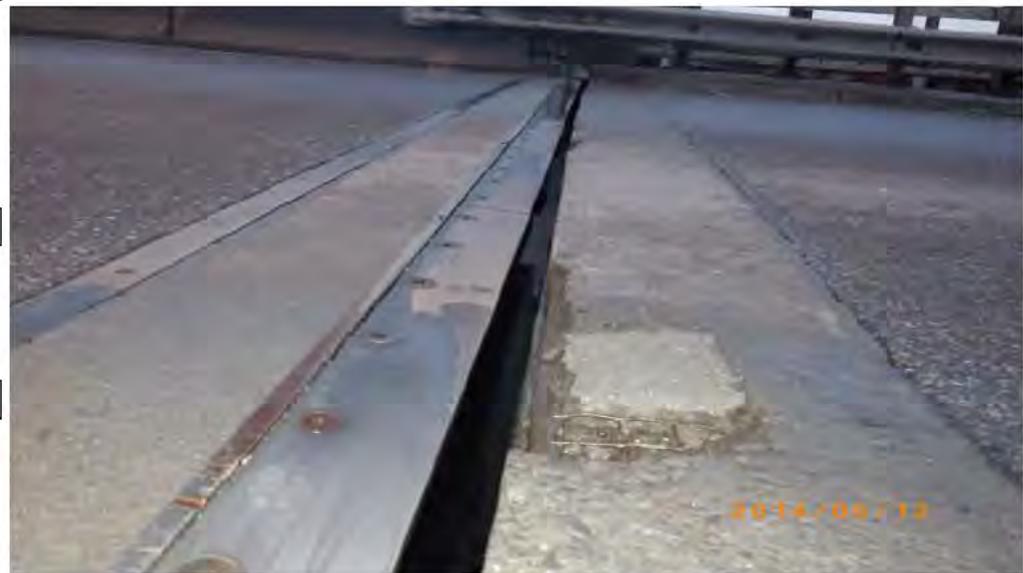
Fichier : HM\_2\_140613\_CG\_053.jpg

Absence de garniture affectant de façon très importante l'étanchéité du joint de dilatation.

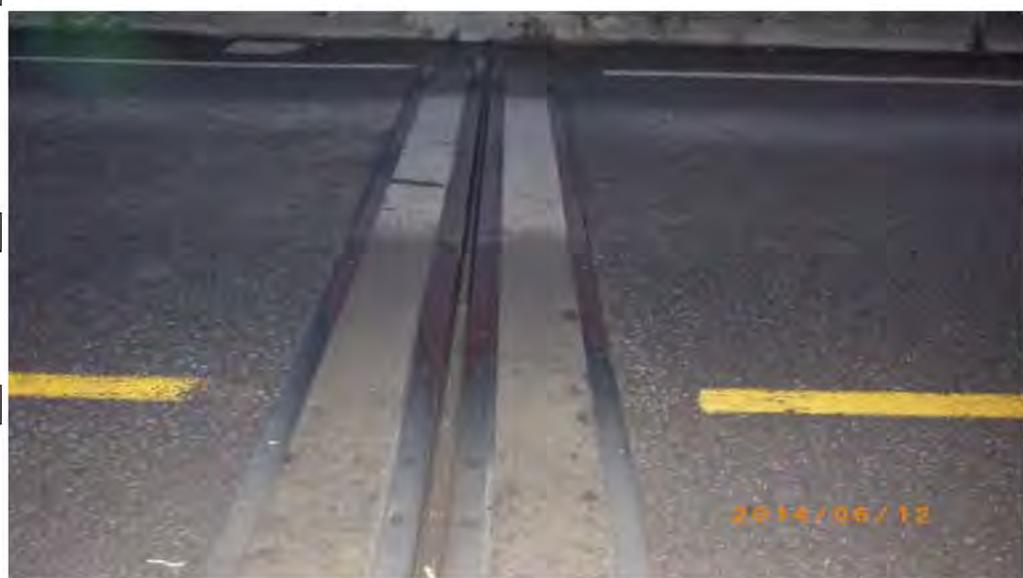
Fichier : HM\_2\_140613\_CG\_058.jpg

Nouveau joint de dilatation;  
remplacement du tablier effectué.  
Accumulation de débris.

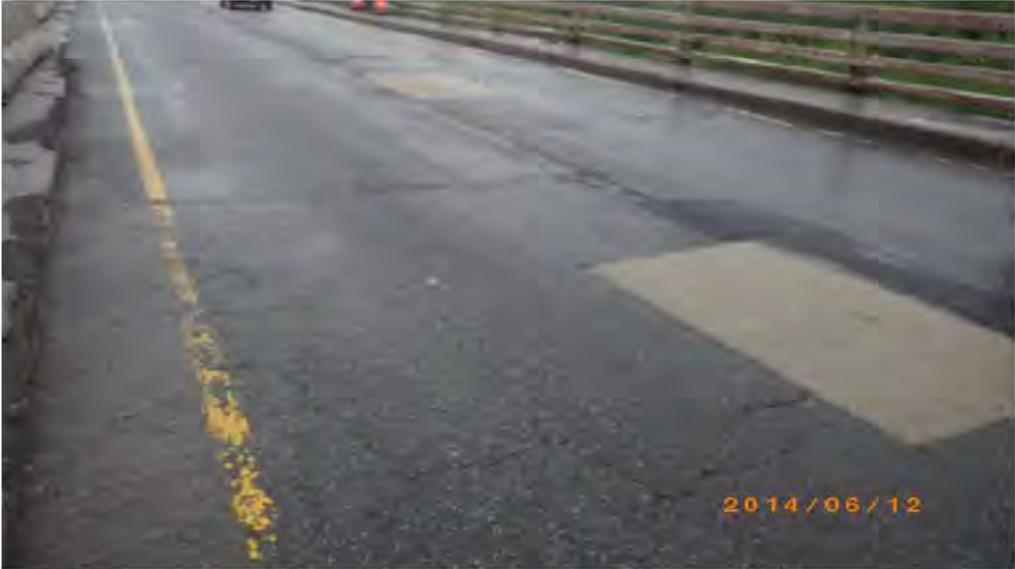
<b>Photo no.:</b> HM_2_140613_CG_029

<b>Identification</b>	
<b>Élément / Description:</b> Tablier	
<b>Sous-élément / type :</b> Surface de roulement	
-	
<b>Localisation</b>	
<b>Travée / axe :</b> 28-29	
<b>Localisation :</b> Direction Rive-Sud	
<b>Remarques / Observations</b>	
Orniérage moyen à important. Fissures moyennes à importantes. Travaux de pavage réalisés dans la voie de gauche en direction de la Rive-sud seulement. Plusieurs réparations de béton affectant de façon importante la protection du platelage.	
<b>Recomm. no :</b> 6488	
<b>Fichier :</b> HM_2_140613_CG_029.jpg

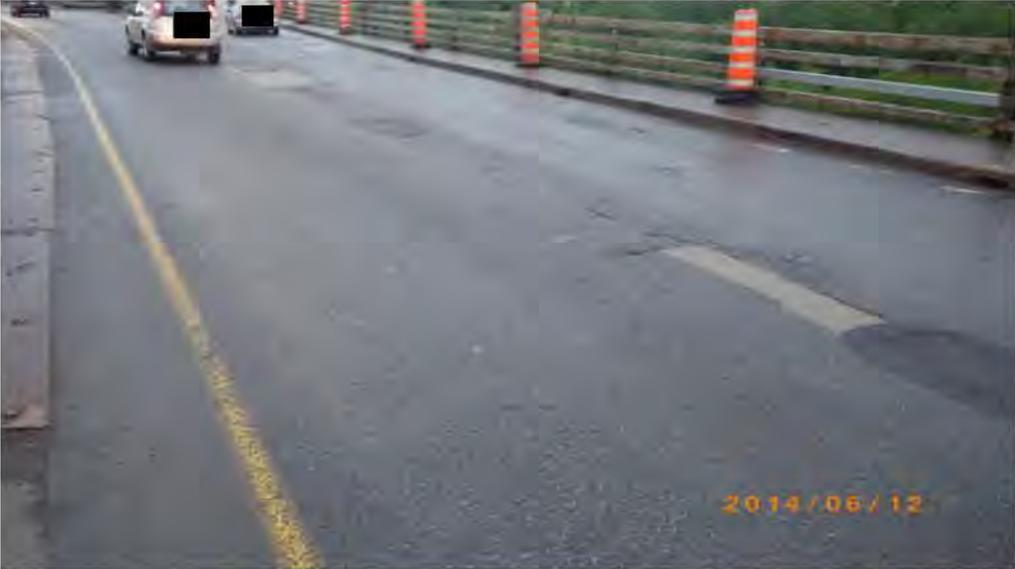
<b>Photo no.:</b> HM_2_140613_CG_035

<b>Identification</b>	
<b>Élément / Description:</b> Tablier	
<b>Sous-élément / type :</b> Surface de roulement	
-	
<b>Localisation</b>	
<b>Travée / axe :</b> 29-30	
<b>Localisation :</b> Direction Rive-Sud	
<b>Remarques / Observations</b>	
Orniérage moyen à important. Fissures moyennes à importantes. Travaux de pavage réalisés dans la voie de gauche en direction de la Rive-sud seulement. Plusieurs réparations de béton affectant de façon importante la protection du platelage.	
<b>Recomm. no :</b> 6488	
<b>Fichier :</b> HM_2_140613_CG_035.jpg

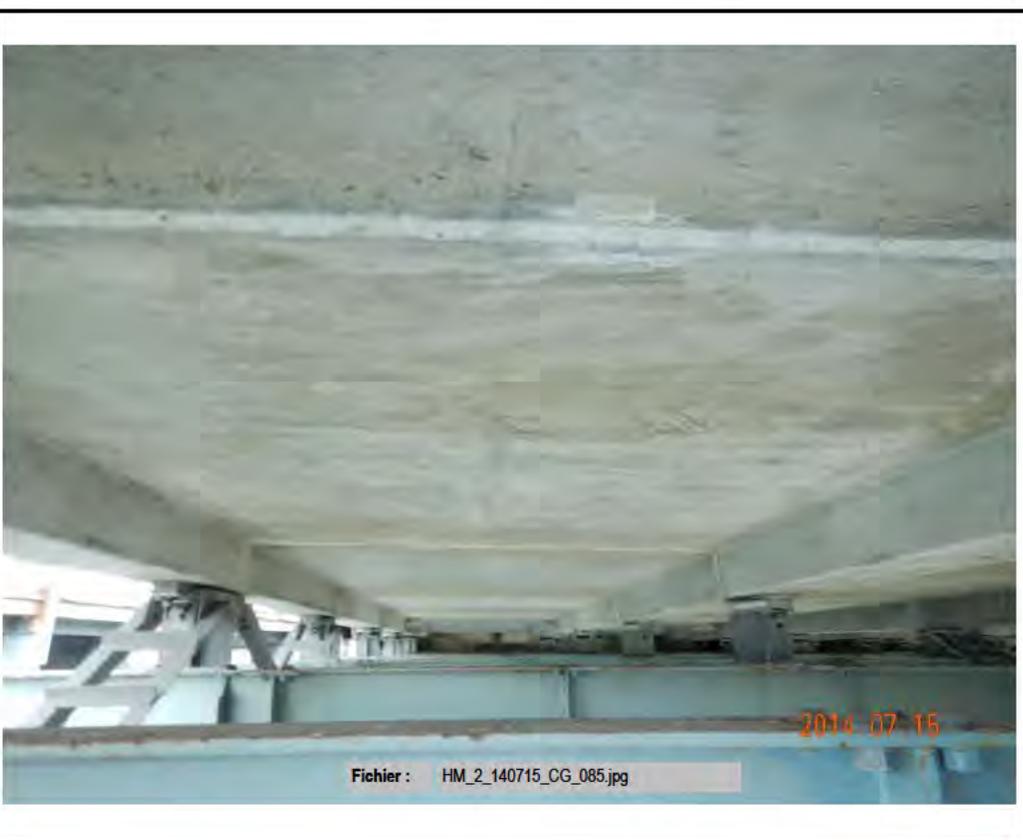
Remplacement du tablier effectué à l'exception des travées situées entre les axes 28 et 31.
