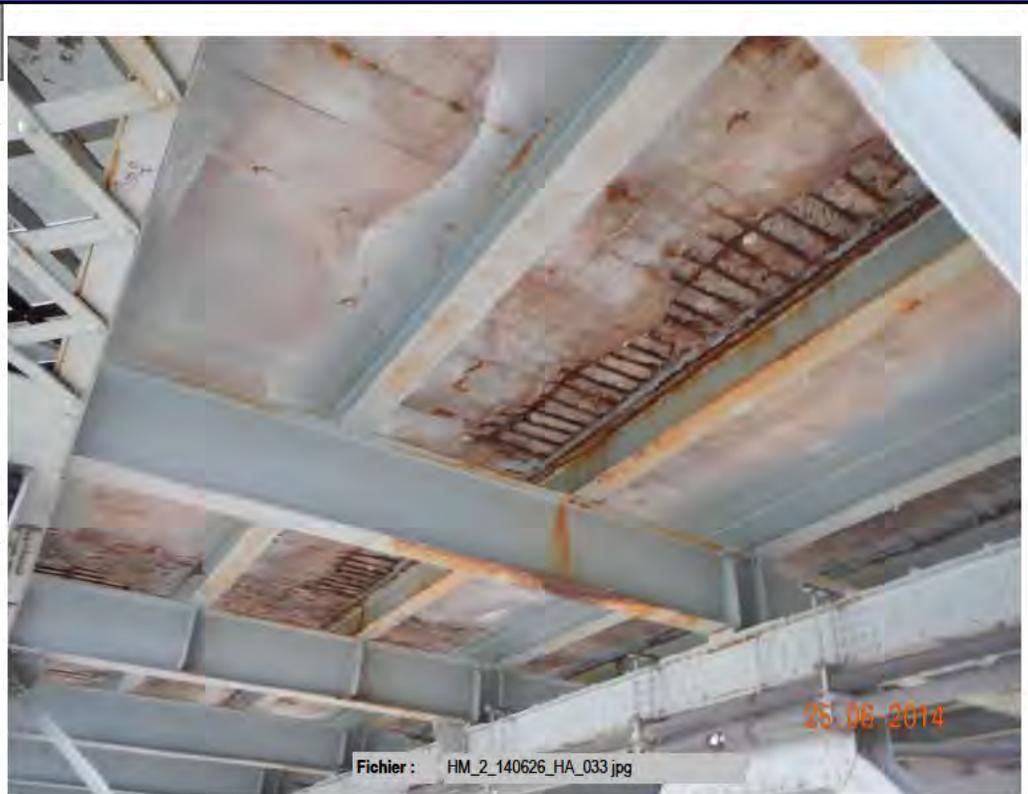
Délamination et éclatement avec armatures visibles corrodées et désagrégation importante du béton. Fissures moyennes à importantes et traces d'infiltration d'eau et d'efflorescence. Défauts de matériaux pouvant réduire de façon très importante sa capacité.

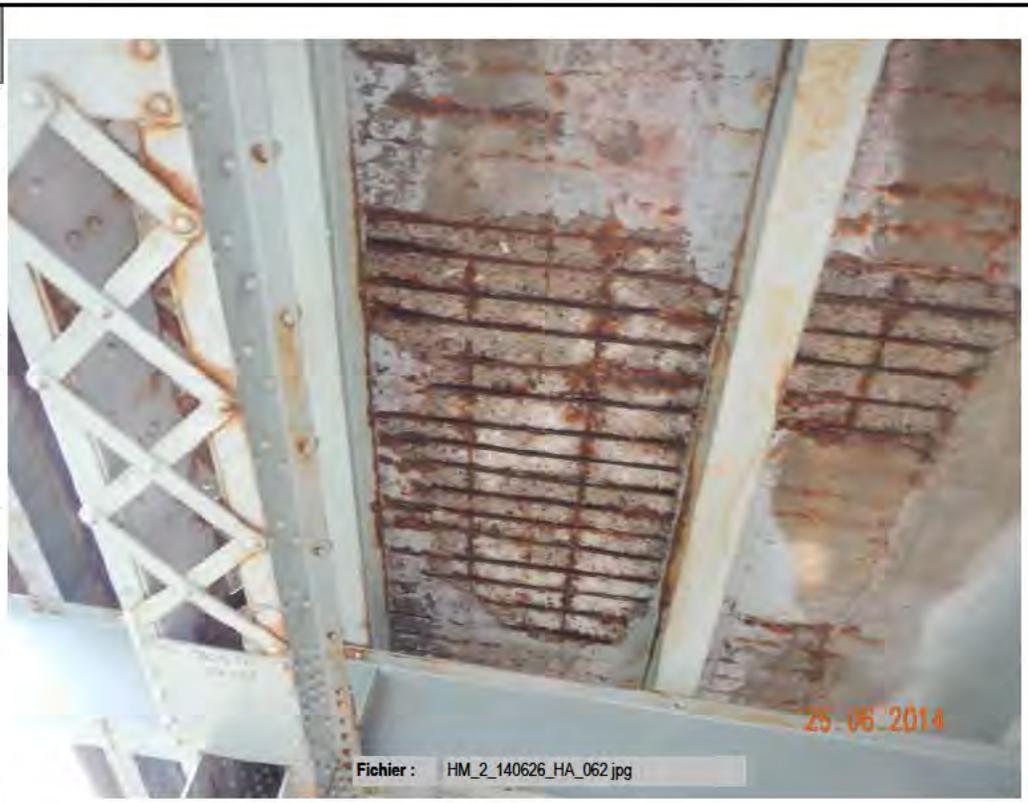
Délamination et éclatement avec armatures visibles corrodées et désagrégation importante du béton. Fissures moyennes à importantes et traces d'infiltration d'eau et d'efflorescence. Défauts de matériaux pouvant réduire de façon très importante sa capacité.

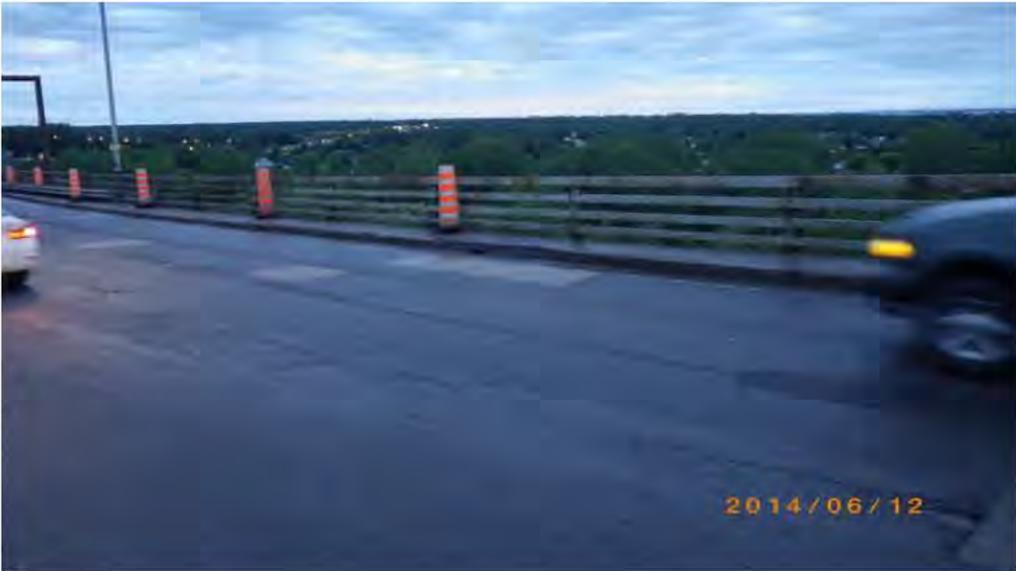
<b>Photo no.:</b> HM_2_140613_CG_040

<b>Identification</b>	
<b>Élément / Description:</b> Tablier	
<b>Sous-élément / type :</b> Glissière amont	
<b>Localisation</b>	
<b>Travée / axe :</b> 30-31	
<b>Localisation :</b>	
<b>Remarques / Observations</b>	
Érosion par abrasion moyenne à importante. Éclatement du béton avec armatures visibles corrodées. Trottoir fermé aux piétons pour la durée de travaux de remplacement du tablier.	
<b>Recomm. no :</b> 6488	<b>Fichier :</b> HM_2_140613_CG_040.jpg

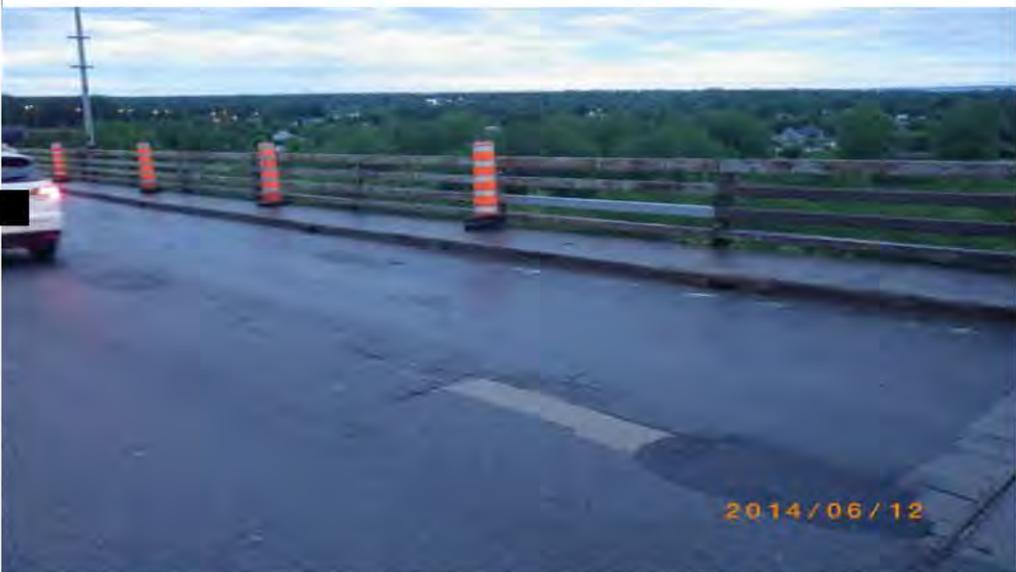
<b>Photo no.:</b> HM_2_140613_CG_037

<b>Identification</b>	
<b>Élément / Description:</b> Tablier	
<b>Sous-élément / type :</b> Trottoir amont	
<b>Localisation</b>	
<b>Travée / axe :</b> 29-30	
<b>Localisation :</b>	
<b>Remarques / Observations</b>	
Corrosion moyenne à importante des lisses. Délaminage et éclatement du béton au droit de quelques poteaux.	
<b>Recomm. no :</b> 6488	<b>Fichier :</b> HM_2_140613_CG_037.jpg

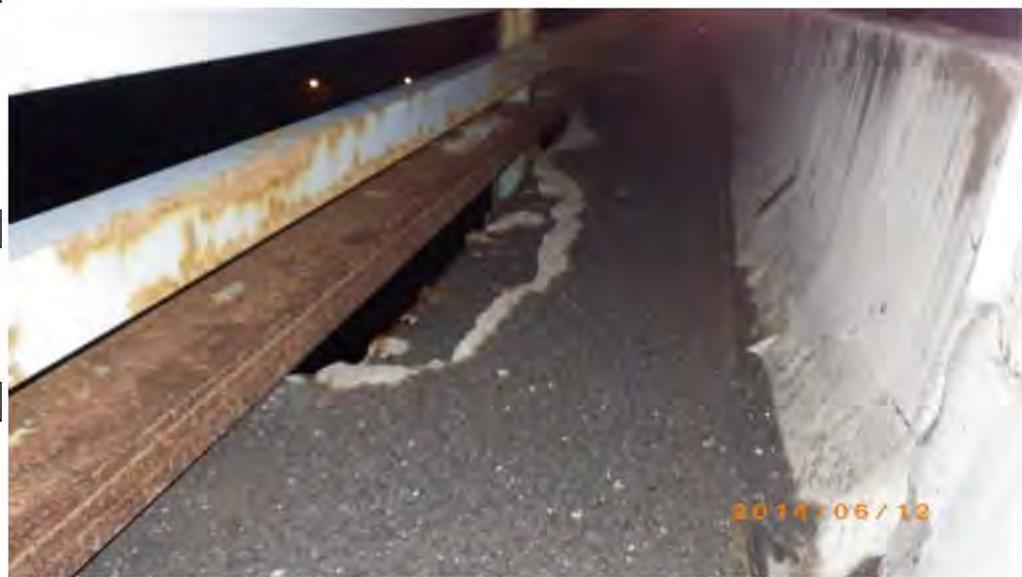
Fichier : HM\_2\_140613\_CG\_078.jpg

Corrosion moyenne à importante des lisses. Délaminage et éclatement du béton au droit de quelques poteaux.

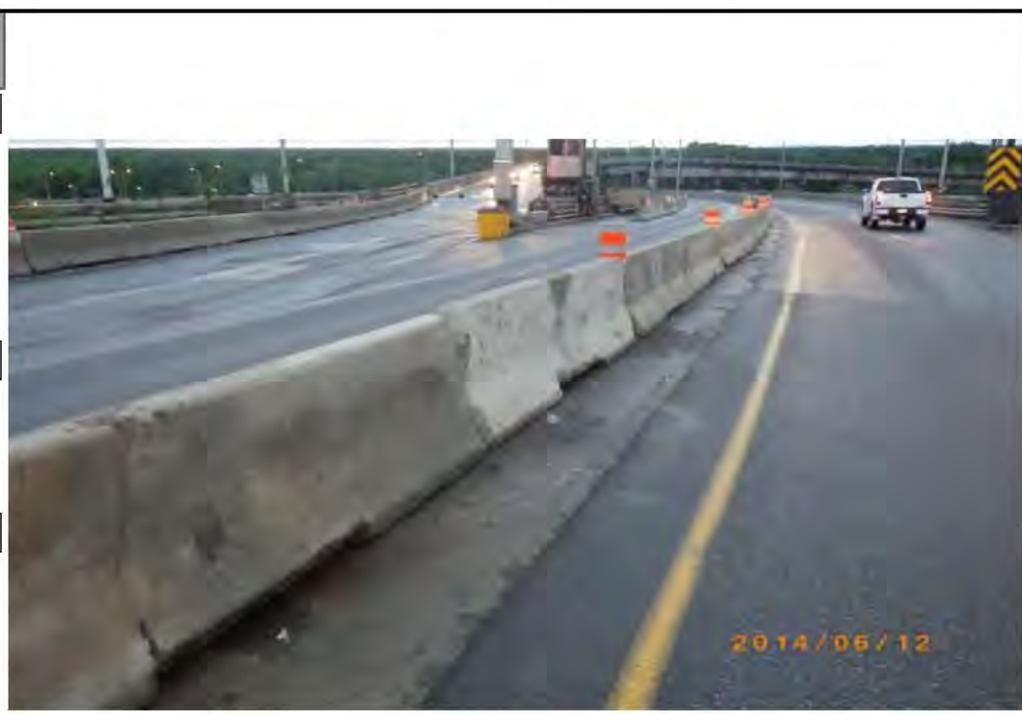
Fichier : HM\_2\_140613\_CG\_041.jpg

Présence des glissières de chantier temporaire.

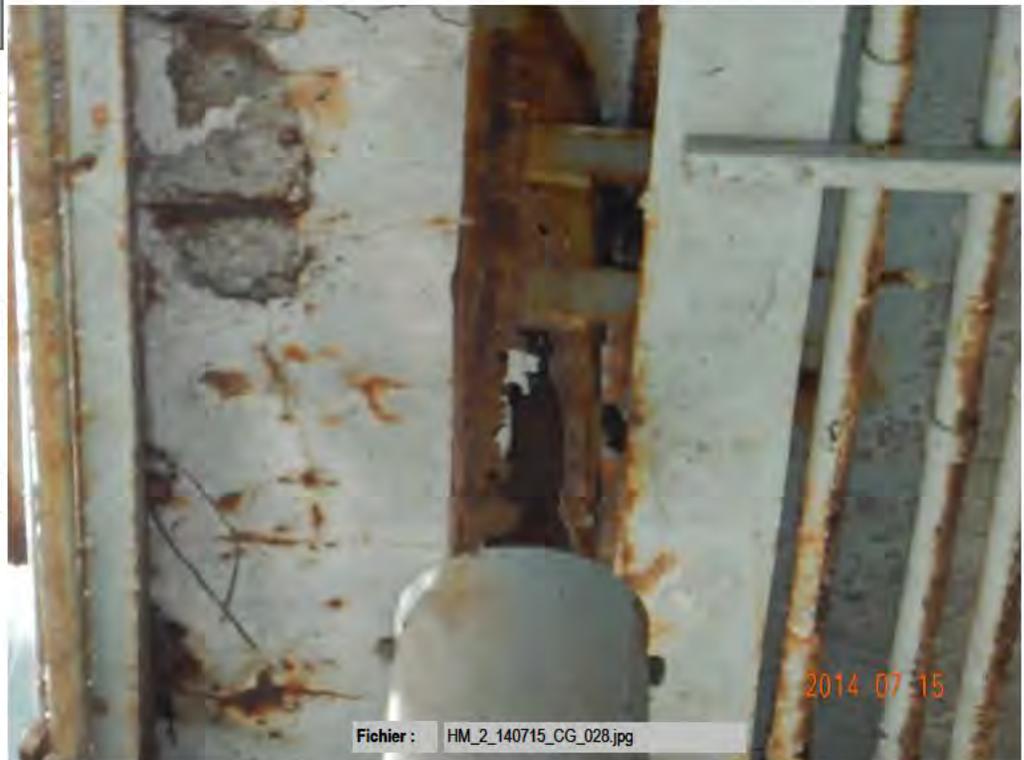
Fichier : HM\_2\_140715\_CG\_028.jpg

Perforation du drain du côté Est;  
composante du système détérioré.  
Défauts affectant de façon très  
importante la stabilité du système et  
l'évacuation des eaux.

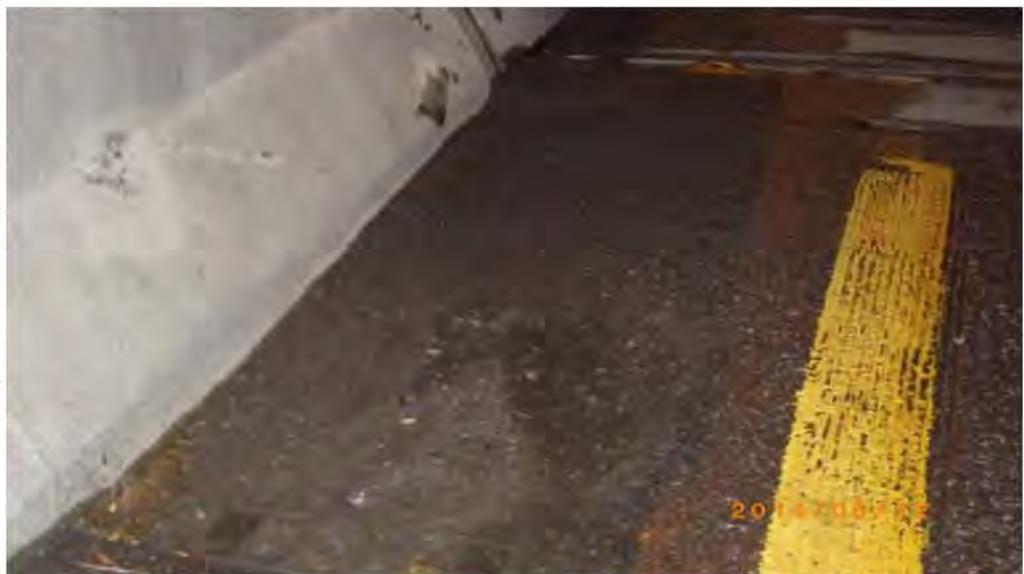
Fichier : HM\_2\_140613\_CG\_068.jpg

Drain obstrué en direction La Prairie  
dans la voie de gauche affectant de  
façon importante la canalisation des  
eaux de ruissellement.

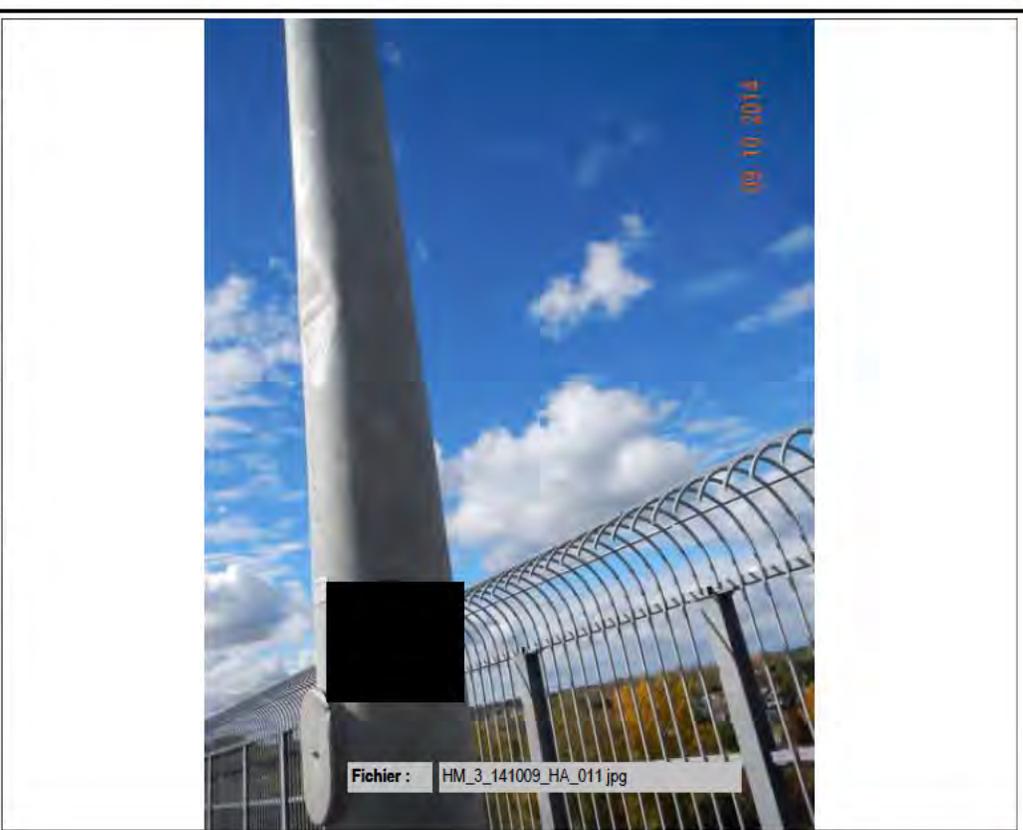
Fichier : HM\_3\_141009\_HA\_011.jpg

Déformations par impact des lampadaires 4-01, 4-02, 4-04, 4-05, 4-06, 4-08 et 4-10.

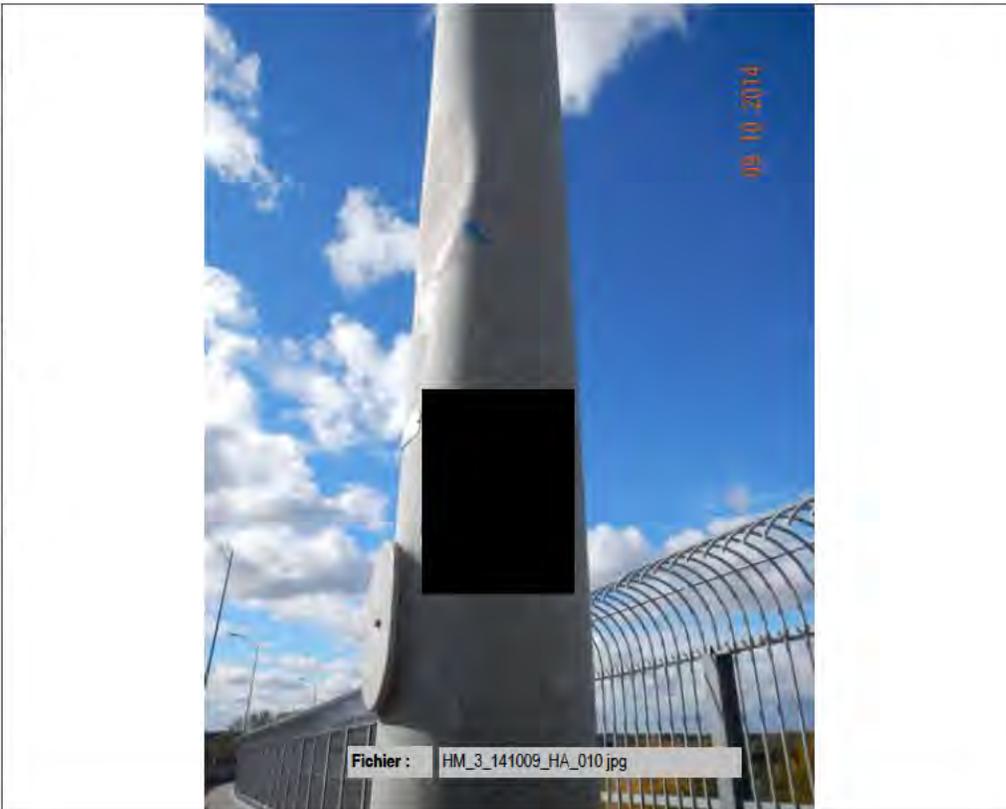
<b>Photo no.:</b> HM_3_141009_HA_010

<b>Identification</b>	
<b>Élément / Description:</b> Éclairage	
<b>Sous-élément / type :</b> Lampadaire	
<b>Localisation</b>	
<b>Travée / axe :</b>	
<b>Localisation :</b>	
<b>Remarques / Observations</b>	
Déformations par impact importantes du lampadaire 4-07.	
<b>Recomm. no :</b> 1101, 9829

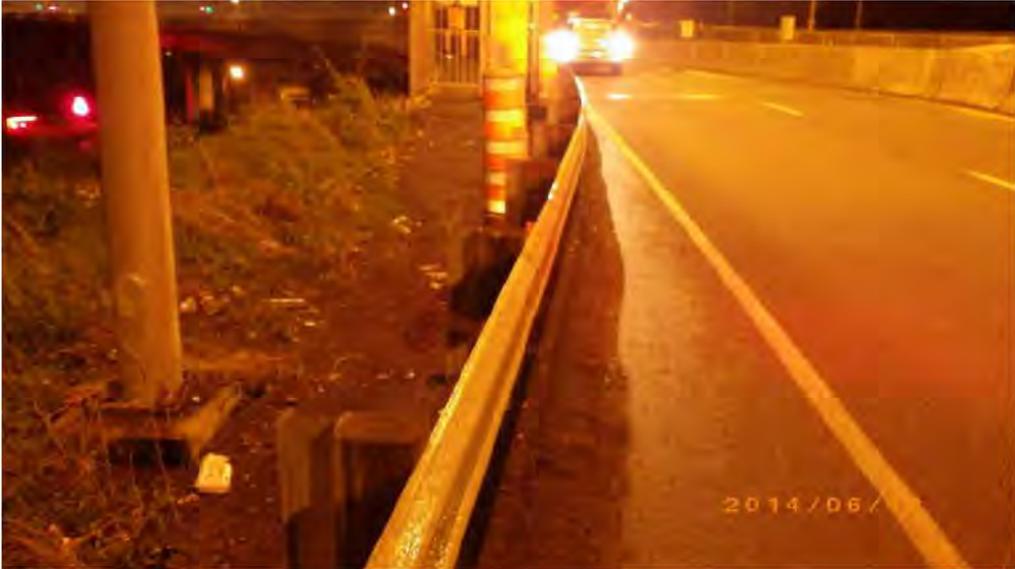
<b>Photo no.:</b> HM_3_140613_CG_177

<b>Identification</b>	
<b>Élément / Description:</b> Approche	
<b>Sous-élément / type :</b> Glissière d'approche	
<b>Localisation</b>	
<b>Travée / axe :</b> Axe WA	
<b>Localisation :</b>	
<b>Remarques / Observations</b>	
Présence d'andains de sable devant le GTOG.	
<b>Recomm. no :</b>	
<b>Fichier :</b> HM_3_140613_CG_177.jpg

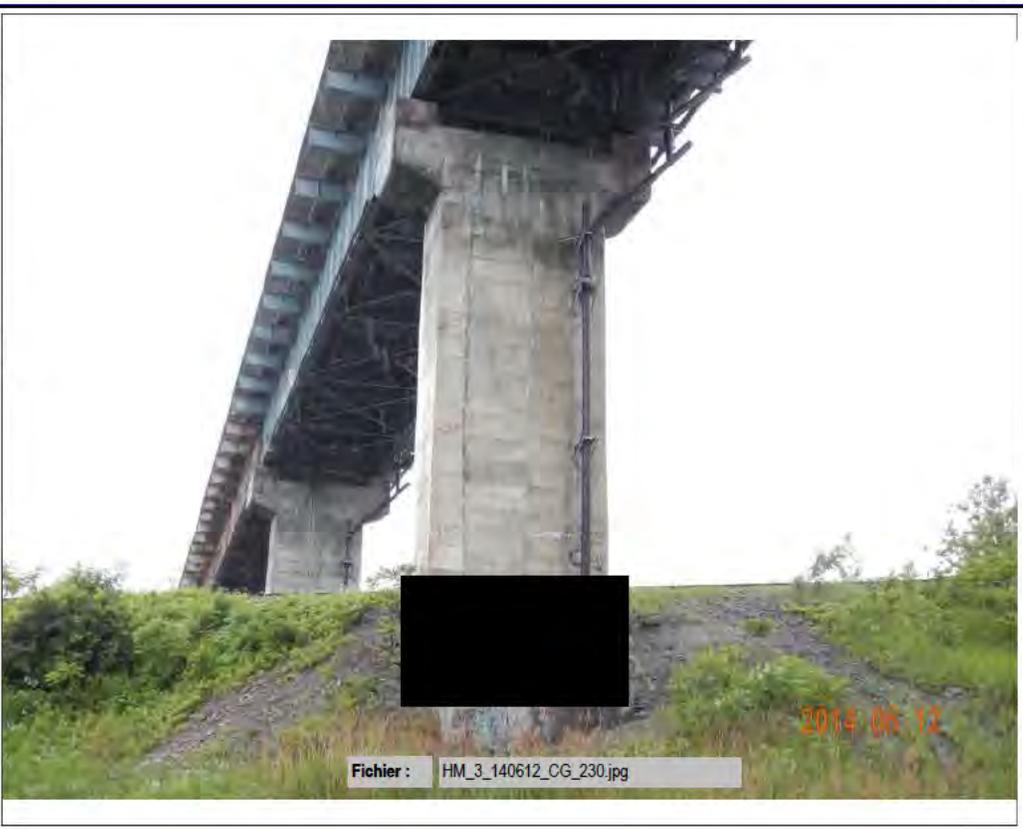
**Fichier :** HM\_3\_140612\_CG\_230.jpg

Délaminage du béton sur 4% des surfaces. Fissures verticales de 0,8 à 1mm représentant 4% des surfaces. Fissures polygonales moyennes représentant 50% des surfaces.

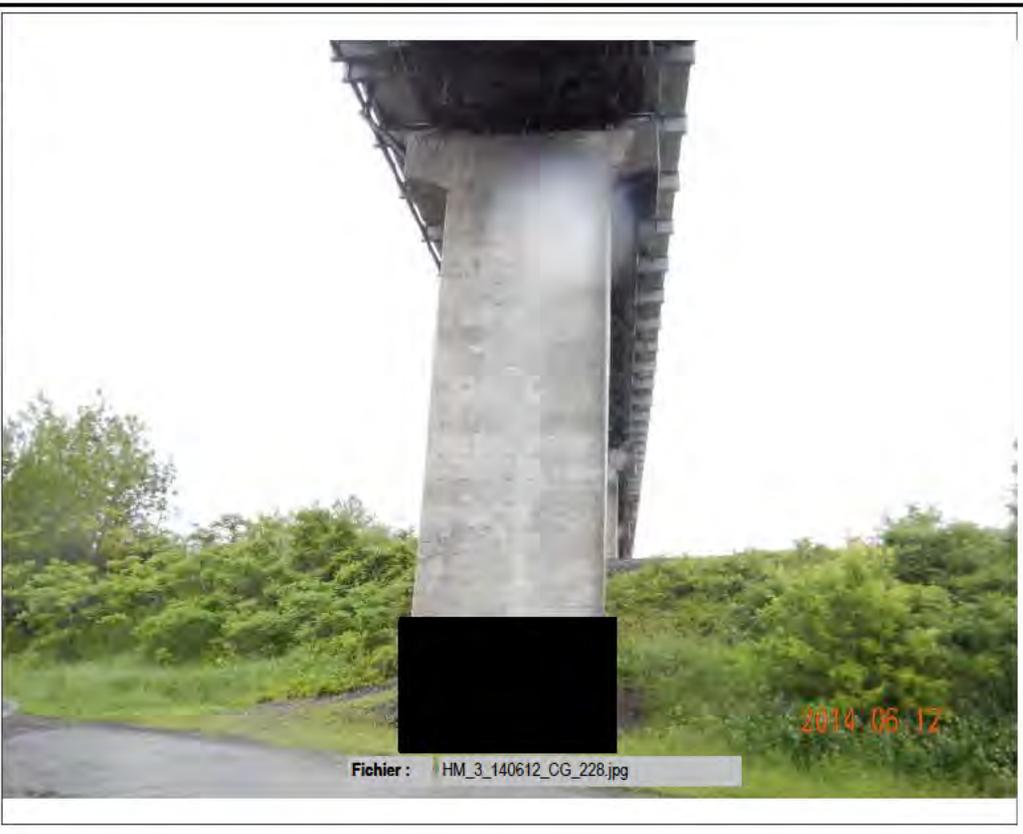
**Fichier :** HM\_3\_140612\_CG\_228.jpg

Fissures verticales de 0,8mm représentant 2% des surfaces. Fissures polygonales moyennes représentant 48% des surfaces.

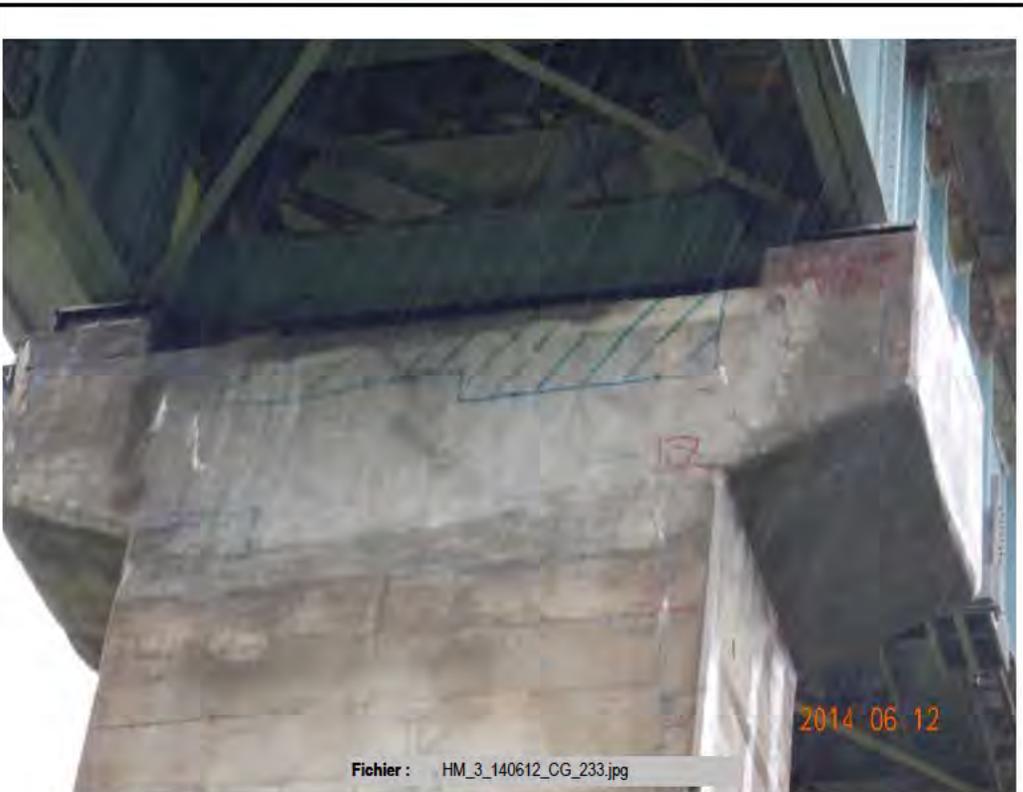
Délaminage du béton sur 32% des surfaces affectant de façon importante sa capacité. Fissures polygonales moyennes représentant 63% des surfaces.

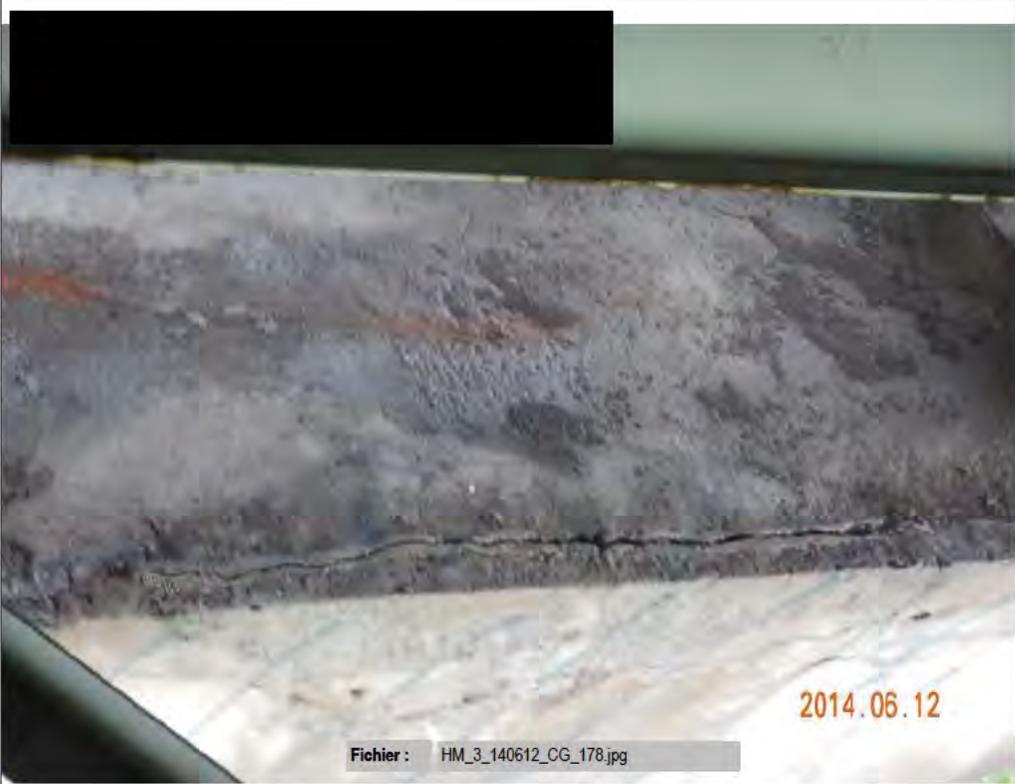
<b>Identification</b>	
<b>Élément / Description:</b> Piles	
<b>Sous-élément / type :</b> Assises	
<b>Localisation</b>	
<b>Travée / axe :</b> Axe W02	
<b>Localisation :</b>	
<b>Remarques / Observations</b>	
Délaminage du béton sur 10% des surfaces. Fissures polygonales moyennes représentant 10% des surfaces.	
<b>Recomm. no :</b> 10275	
<b>Fichier :</b> HM_3_140612_CG_178.jpg

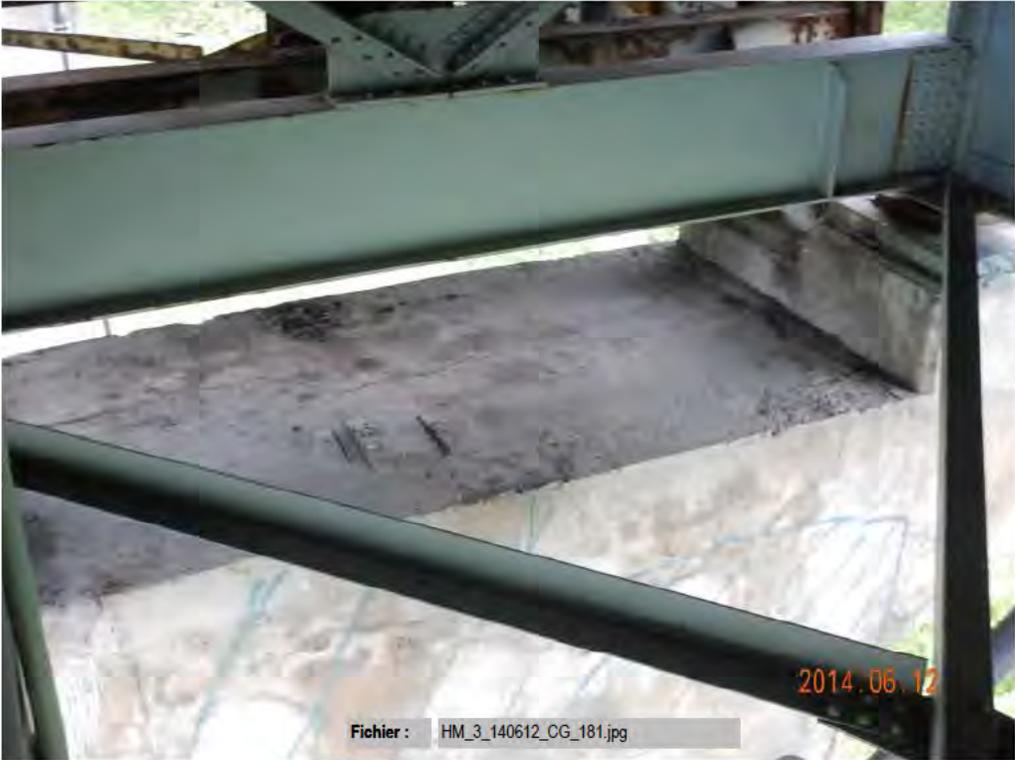
<b>Identification</b>	
<b>Élément / Description:</b> Piles	
<b>Sous-élément / type :</b> Assises	
<b>Localisation</b>	
<b>Travée / axe :</b> Axe W03	
<b>Localisation :</b>	
<b>Remarques / Observations</b>	
Fissures polygonales moyennes représentant 25% des surfaces.	
<b>Recomm. no :</b> 10276	
<b>Fichier :</b> HM_3_140612_CG_181.jpg

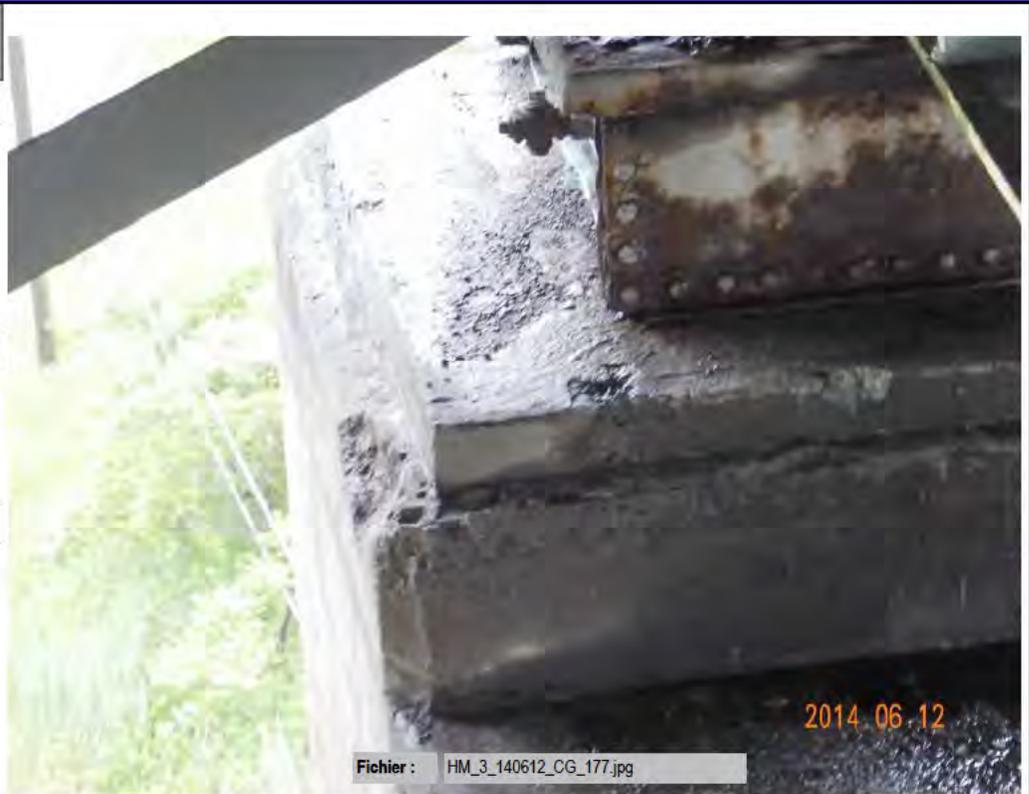
Photo no.:  
HM\_3\_140612\_CG\_177

Éclatement localisé du béton et fissures polygonales moyennes.

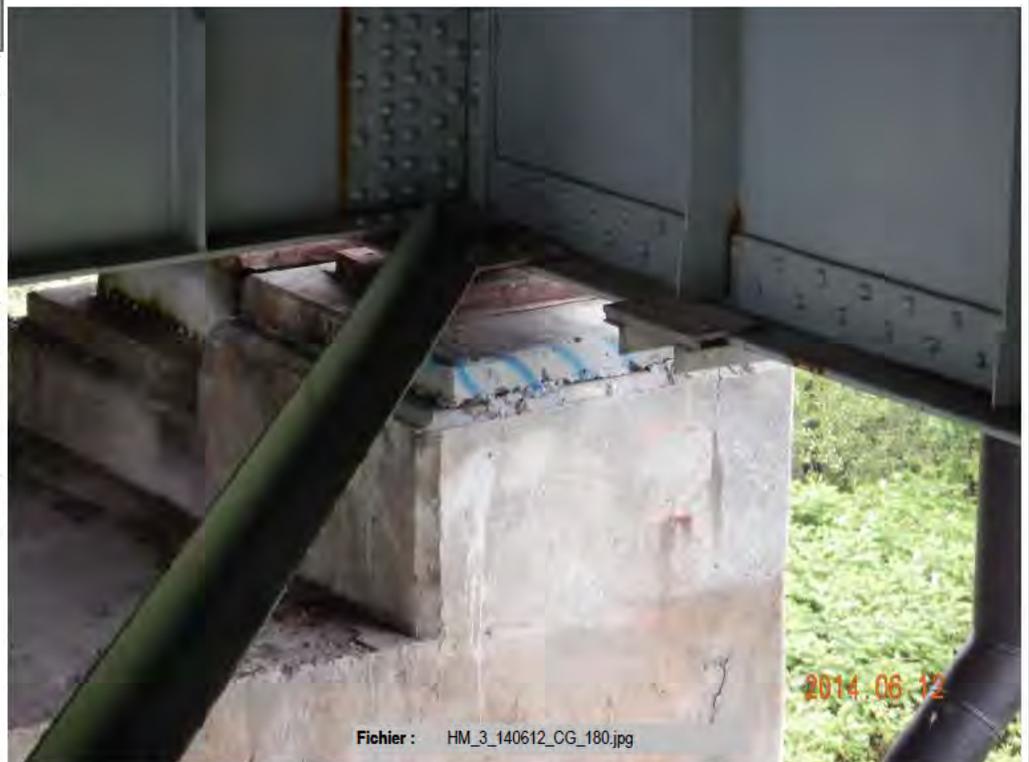
Photo no.:  
HM\_3\_140612\_CG\_180

Délaminage du béton. Fissures polygonales moyennes.

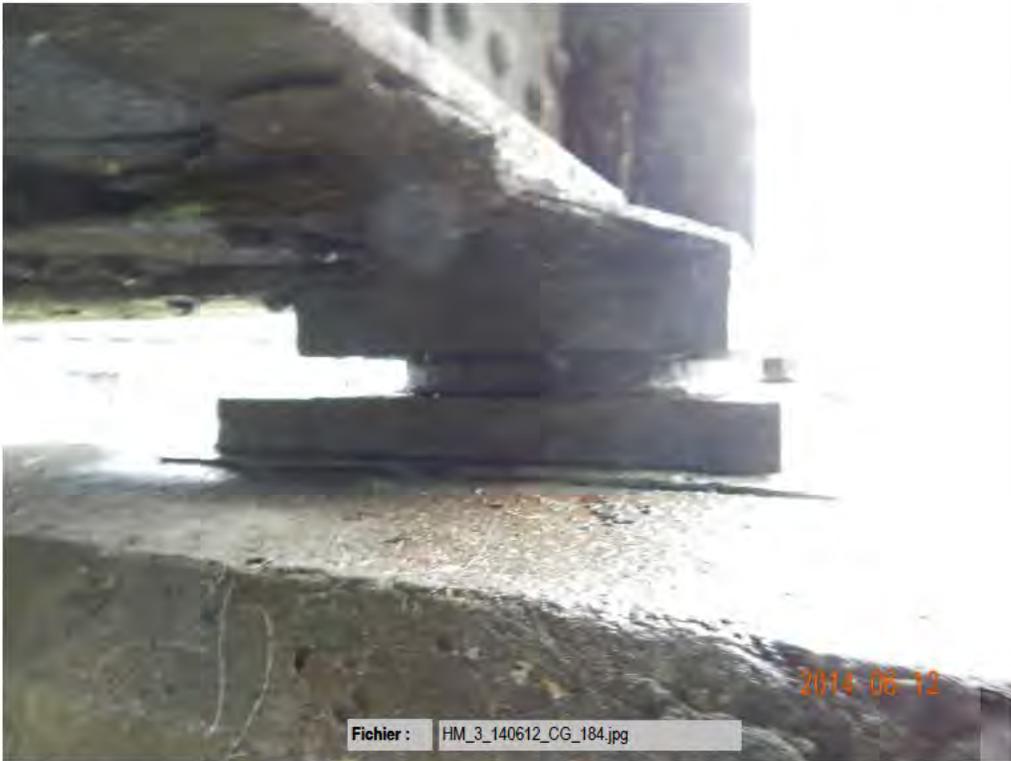
<b>Identification</b>	
<b>Élément / Description:</b> Piles	
<b>Sous-élément / type :</b> Appareils d'appui nord fixes	
<b>Localisation</b>	
<b>Travée / axe :</b> Axe W05	
<b>Localisation :</b>	
<b>Remarques / Observations</b>	
Corrosion moyenne à importante.	
<b>Recomm. no :</b> 10287	
<b>Fichier :</b> HM_3_140612_CG_184.jpg

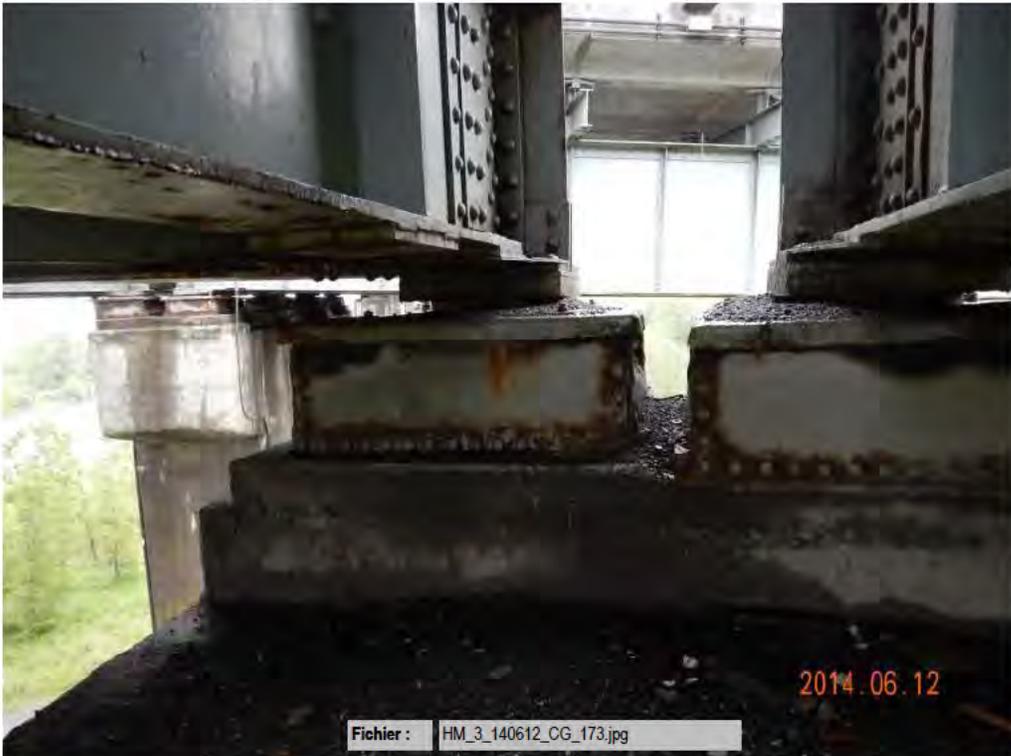
<b>Identification</b>	
<b>Élément / Description:</b> Piles	
<b>Sous-élément / type :</b> Appareils d'appui nord mobiles	
<b>Localisation</b>	
<b>Travée / axe :</b> Axe W01	
<b>Localisation :</b>	
<b>Remarques / Observations</b>	
Corrosion moyenne à importante.	
<b>Recomm. no :</b> 9835, 10287	
<b>Fichier :</b> HM_3_140612_CG_173.jpg

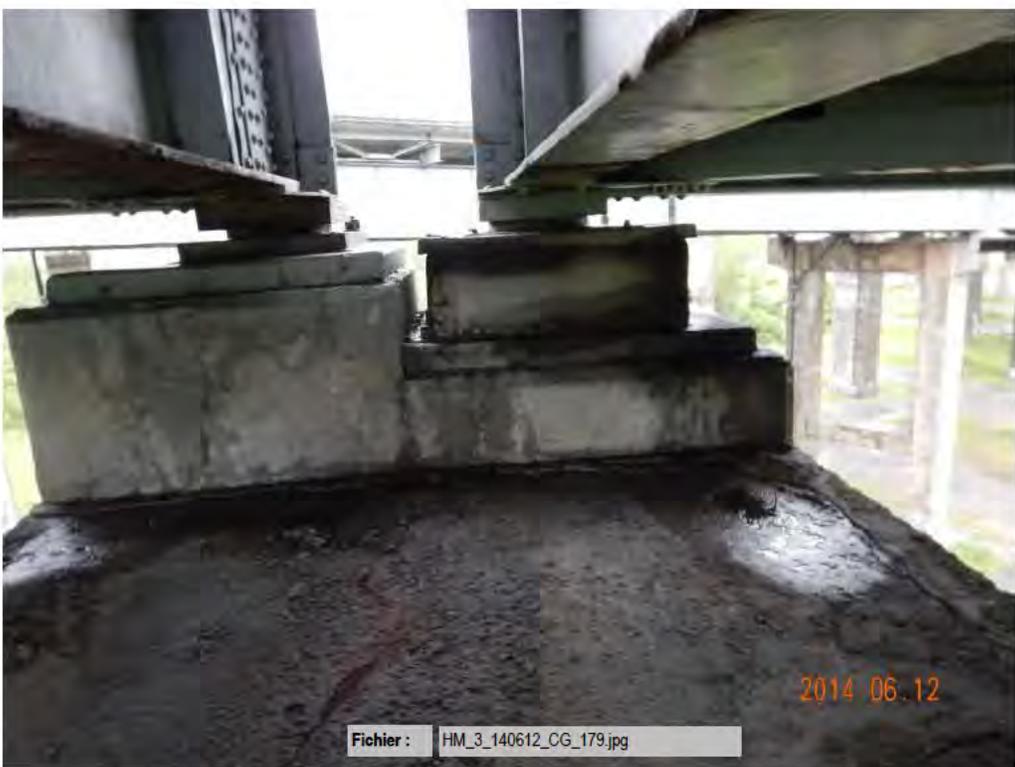
**Photo no.:**  
HM\_3\_140612\_CG\_179

Fuites d'huile pouvant causer une restriction appréciable du mouvement des appareils d'appui.

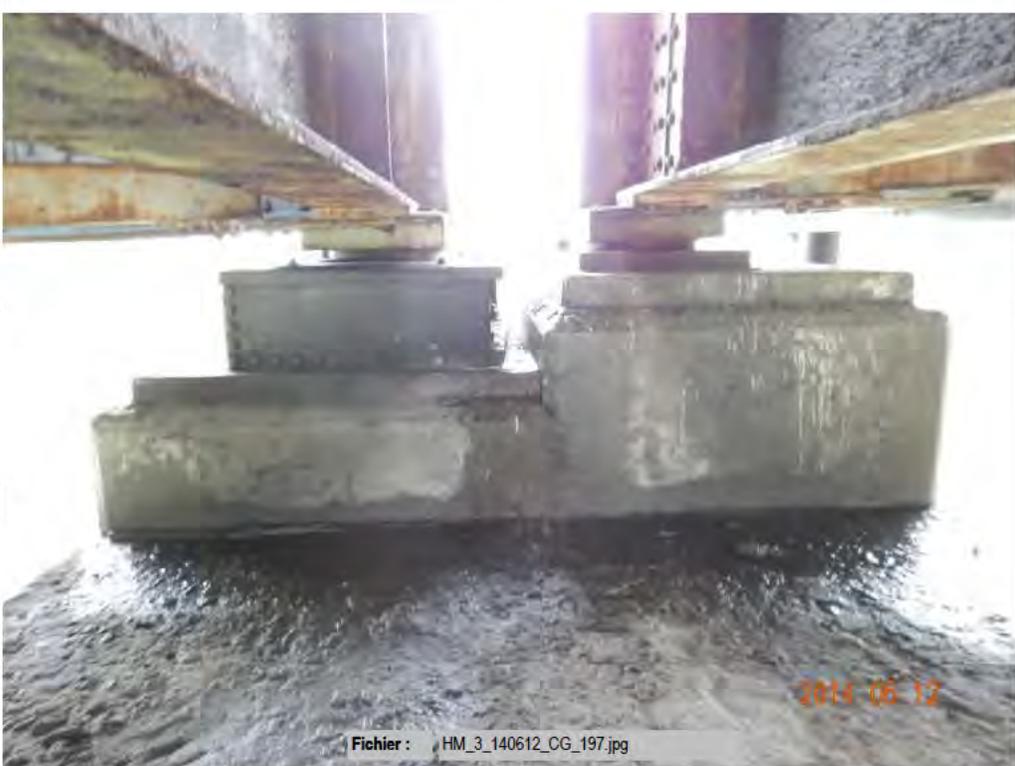
**Photo no.:**  
HM\_3\_140612\_CG\_197

Fuites d'huile pouvant causer une restriction appréciable du mouvement des appareils d'appui.

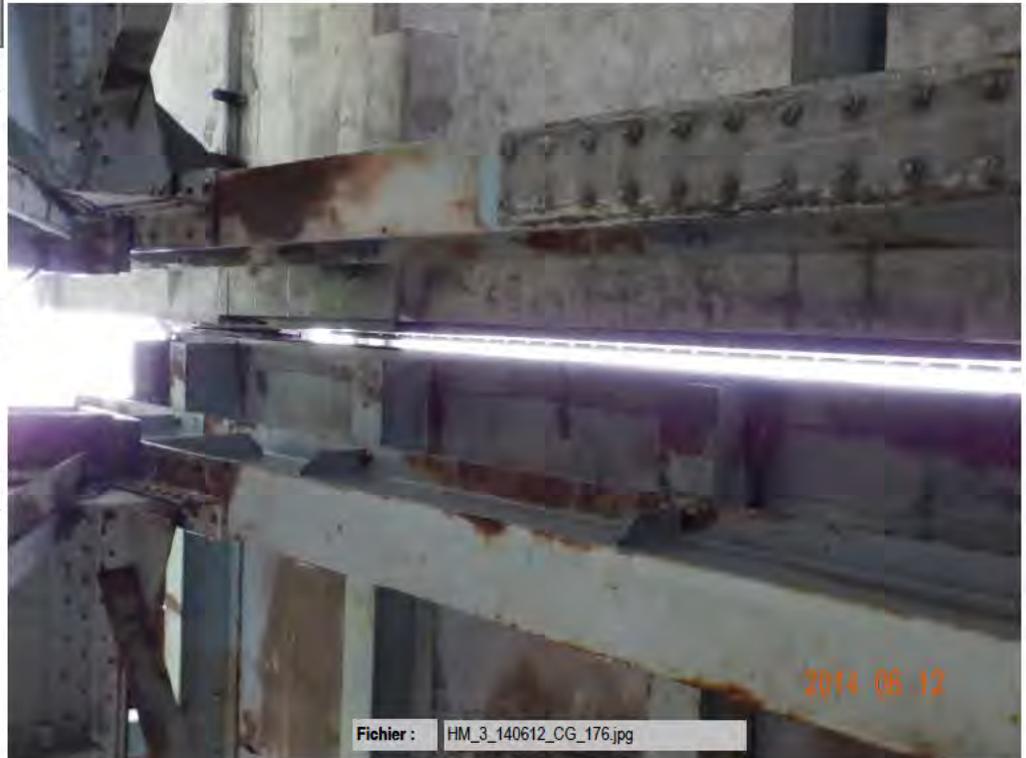
**Photo no.:**  
HM\_3\_140612\_CG\_176

Absence de garniture en élastomère affectant de façon très importante l'étanchéité du joint de tablier.  
Transition des travaux nouvelle dalle / dalle d'origine.

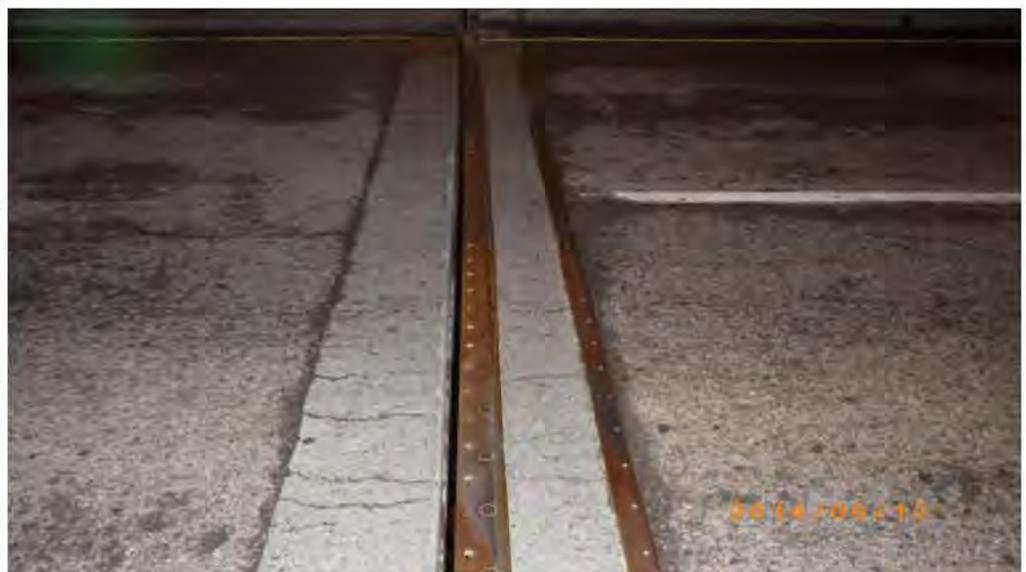
Fichier : HM\_3\_140613\_CG\_165.jpg

Absence de garniture en élastomère affectant de façon très importante l'étanchéité du joint de tablier.  
Transition des travaux nouvelle dalle / dalle d'origine.

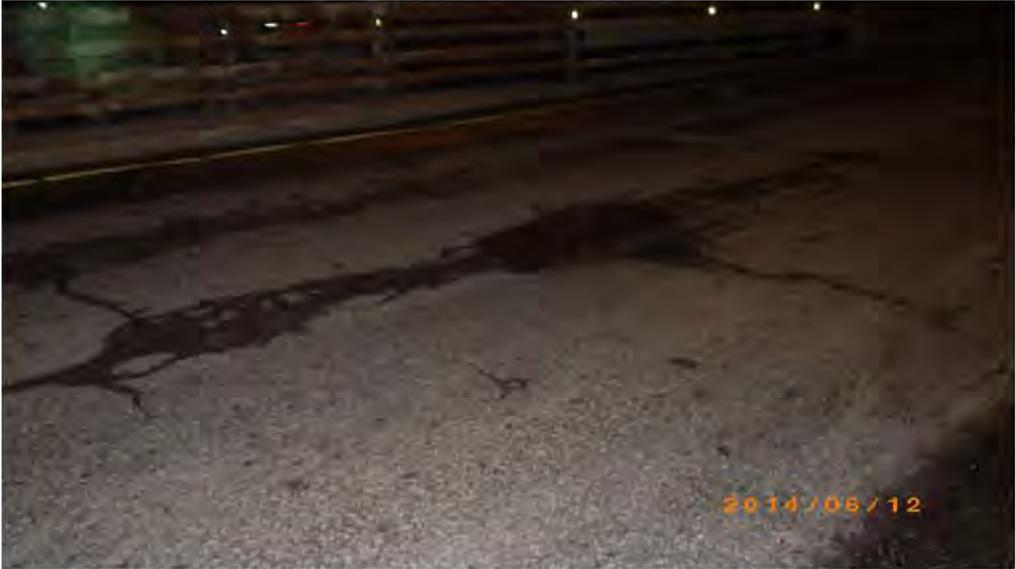
<b>Identification</b>	
<b>Élément / Description:</b> Tablier	
<b>Sous-élément / type :</b> Surface de roulement	
<b>Localisation</b>	
<b>Travée / axe :</b> 31-W01	
<b>Localisation :</b>	
<b>Remarques / Observations</b>	
Orniérage léger à moyen et fissures moyennes à importantes.	
<b>Fichier :</b> HM_3_140613_CG_161.jpg	
<b>Recomm. no :</b> 6488

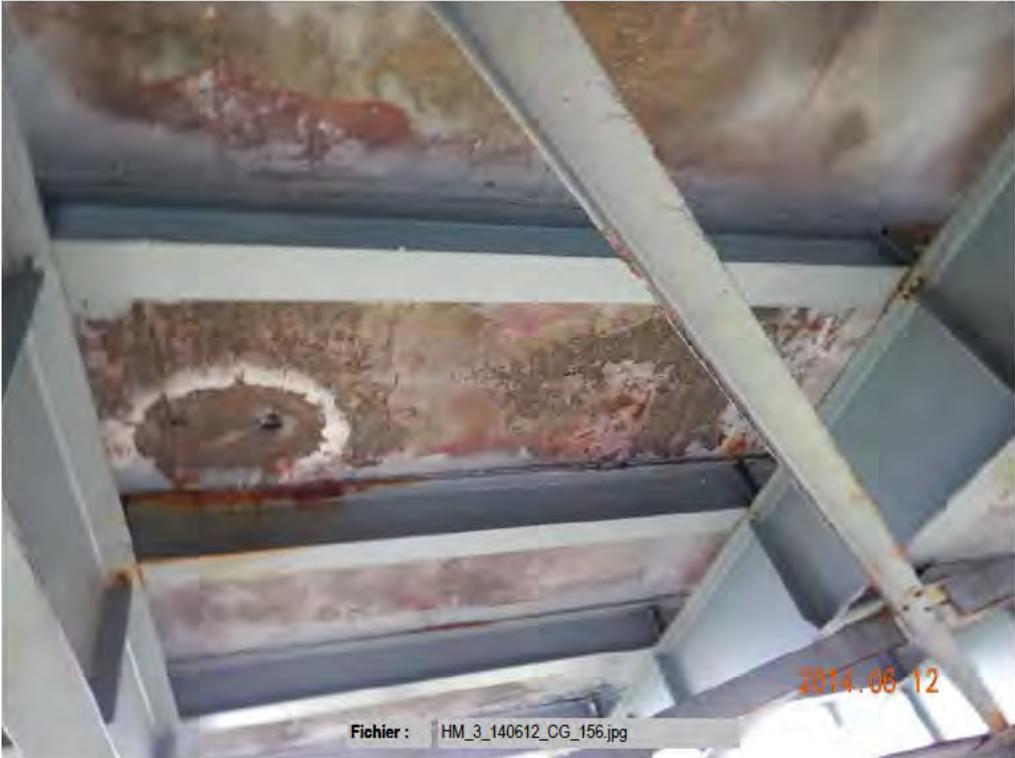
<b>Identification</b>	
<b>Élément / Description:</b> Tablier	
<b>Sous-élément / type :</b> Platelage	
<b>Localisation</b>	
<b>Travée / axe :</b> 31-W01	
<b>Localisation :</b>	
<b>Remarques / Observations</b>	
Délamination, éclatement avec armatures visibles corrodées et désagrégation importante du béton. Fissures moyennes à importantes et traces de rouille et d'efflorescence. Défauts de matériaux pouvant réduire de façon importante sa capacité à supporter les charges.	
<b>Fichier :</b> HM_3_140612_CG_156.jpg	
<b>Recomm. no :</b> 6488

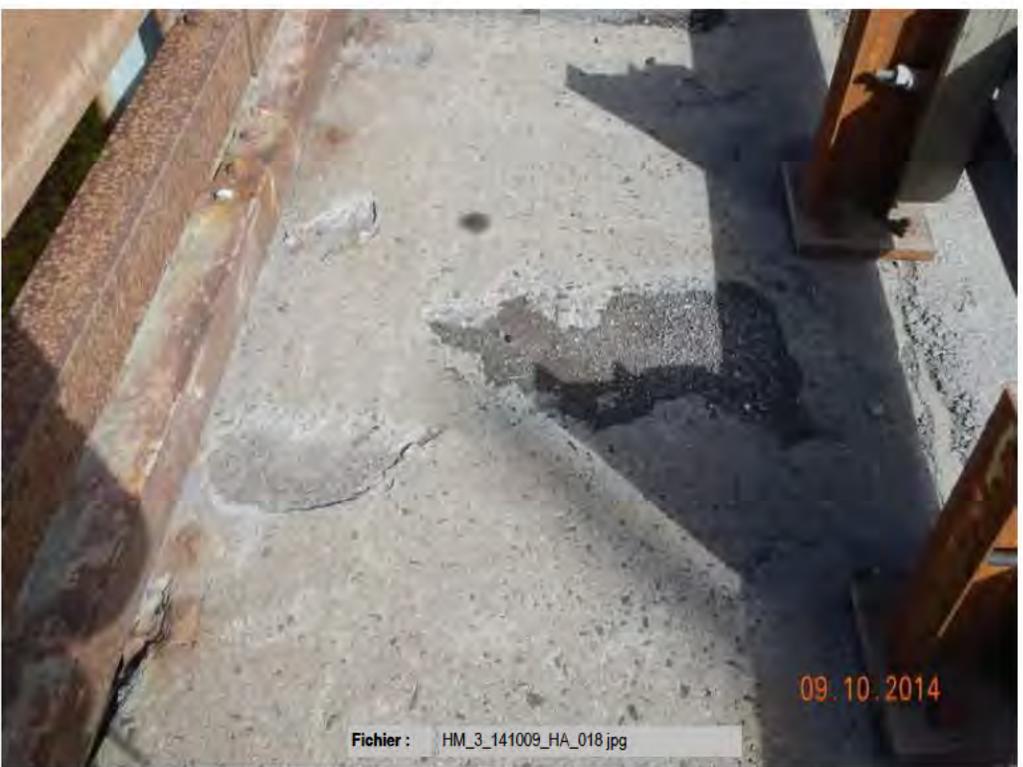
Photo no.:  
HM\_3\_141009\_HA\_018

Érosion par abrasion légère à moyenne. Éclatement localisé du béton.

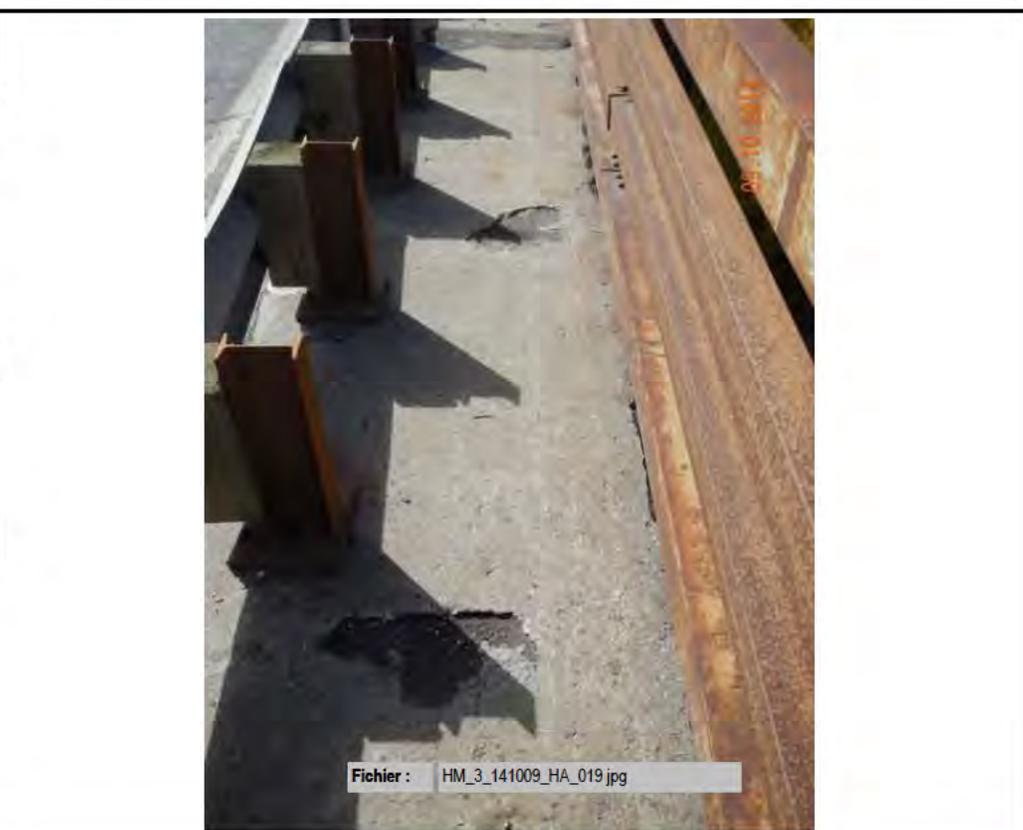
Photo no.:  
HM\_3\_141009\_HA\_019

Érosion par abrasion légère à moyenne. Éclatement localisé du béton.
