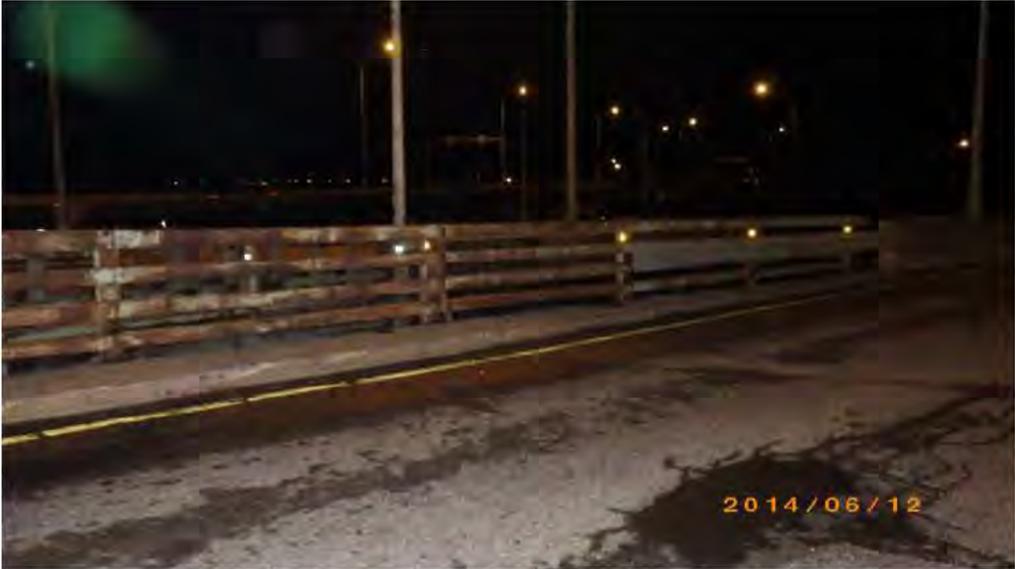
<b>Sous-élément / type :</b> Glissière int.	
-	
<b>Localisation</b>	
<b>Travée / axe :</b> 31-W01	
<b>Localisation :</b>	
<b>Remarques / Observations</b>	
Corrosion moyenne à importante des lisses et des poteaux.	
<b>Recomm. no :</b> 6488	<b>Fichier :</b> HM_3_140613_CG_164.jpg

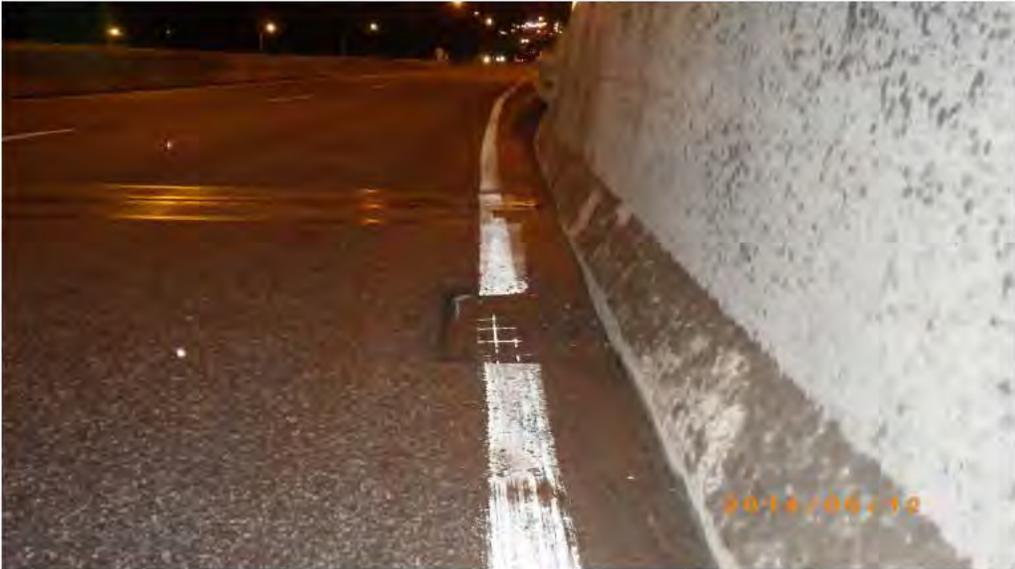
<b>Sous-élément / type :</b> Drainage	
-	
<b>Localisation</b>	
<b>Travée / axe :</b> W13-WA	
<b>Localisation :</b>	
<b>Remarques / Observations</b>	
Drain obstrué par l'accumulation de débris affectant de façon importante la canalisation des eaux de ruissellement.	
<b>Recomm. no :</b> 10271	<b>Fichier :</b> HM_3_140613_CG_176.jpg

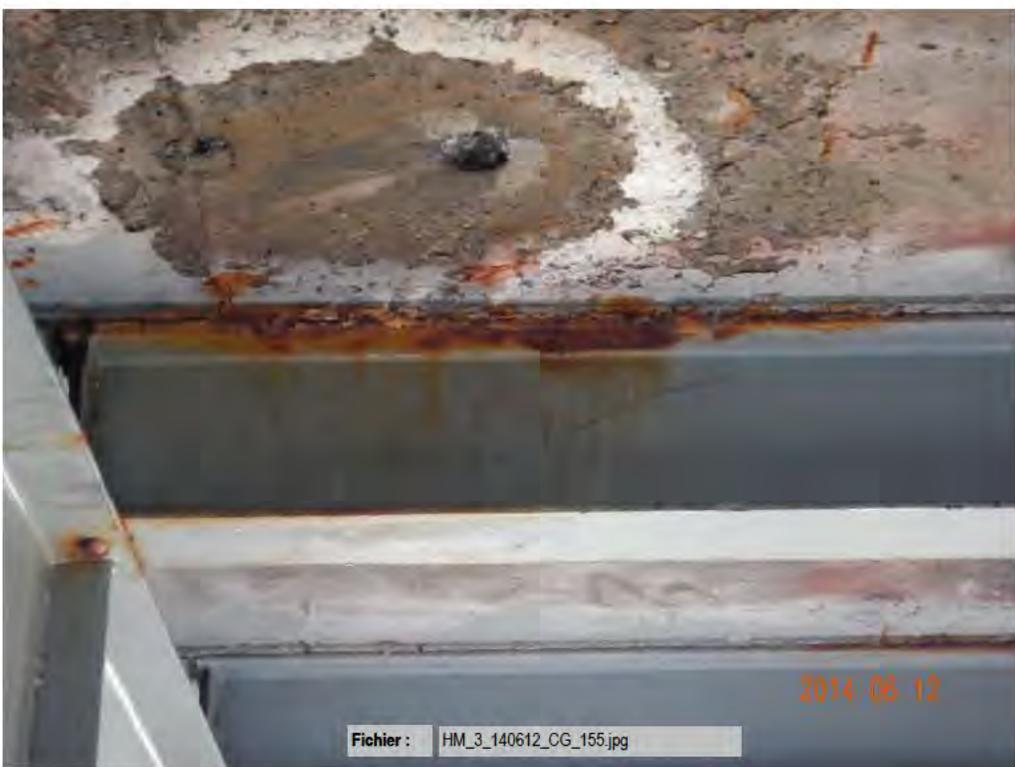
Fichier : HM\_3\_140612\_CG\_155.jpg

Corrosion moyenne à très importante à plusieurs endroits. Pertes de revêtement de protection.

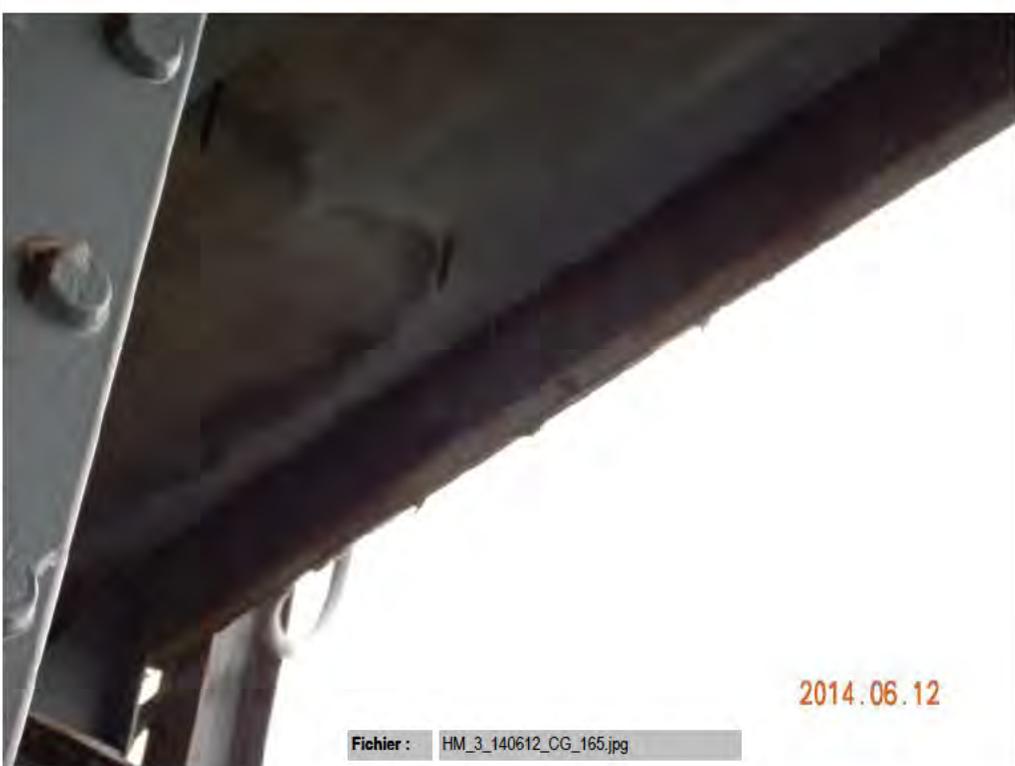
Fichier : HM\_3\_140612\_CG\_165.jpg

Corrosion moyenne à très importante à plusieurs endroits. Pertes de revêtement de protection.

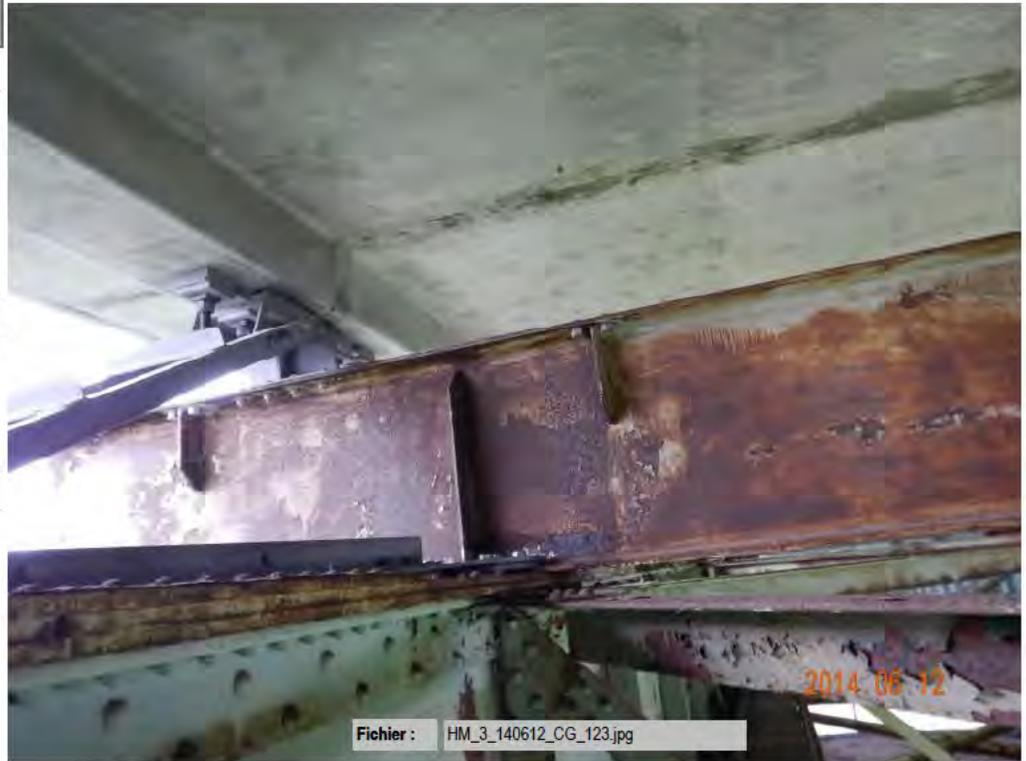
Fichier : HM\_3\_140612\_CG\_123.jpg

Perte de revêtement de protection affectant de façon importante la protection des surfaces métalliques.

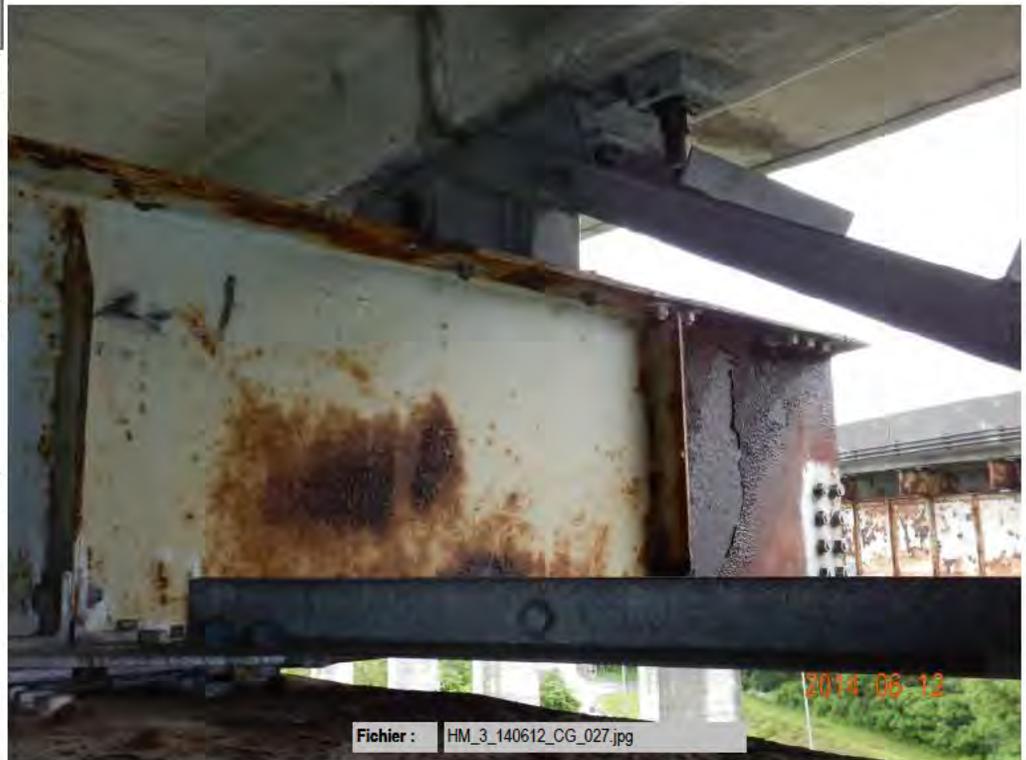
Fichier : HM\_3\_140612\_CG\_027.jpg

Corrosion moyenne à très importante à plusieurs endroits. Perte de revêtement de protection.

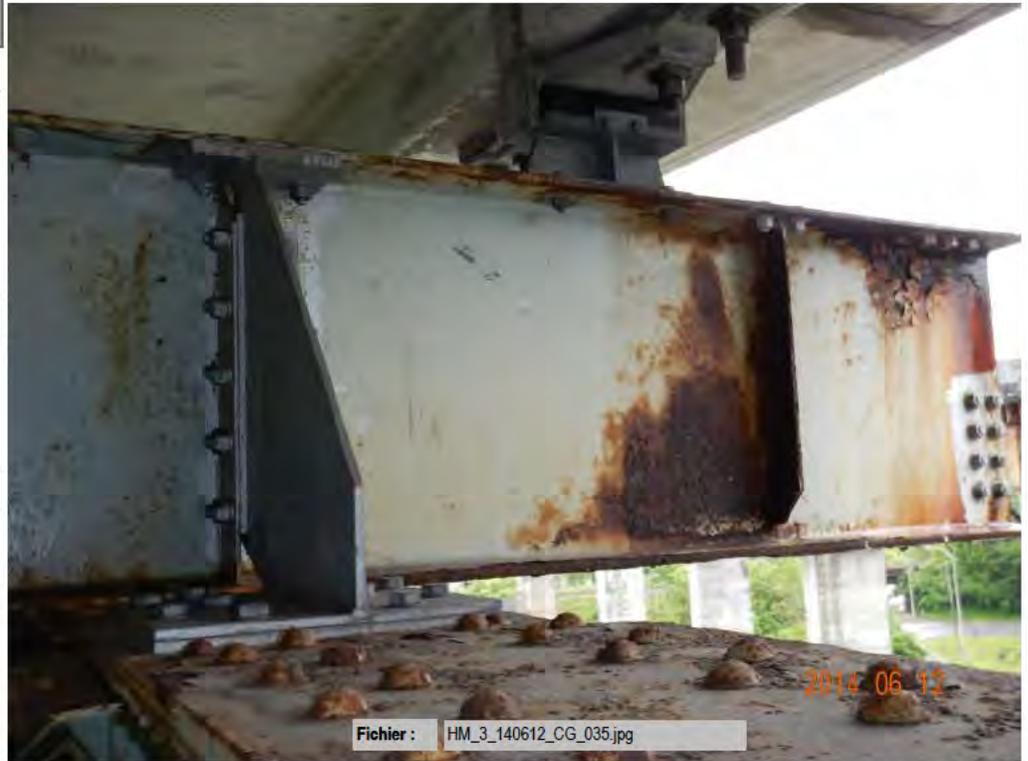
Corrosion moyenne à très importante à plusieurs endroits. Perte de revêtement de protection.

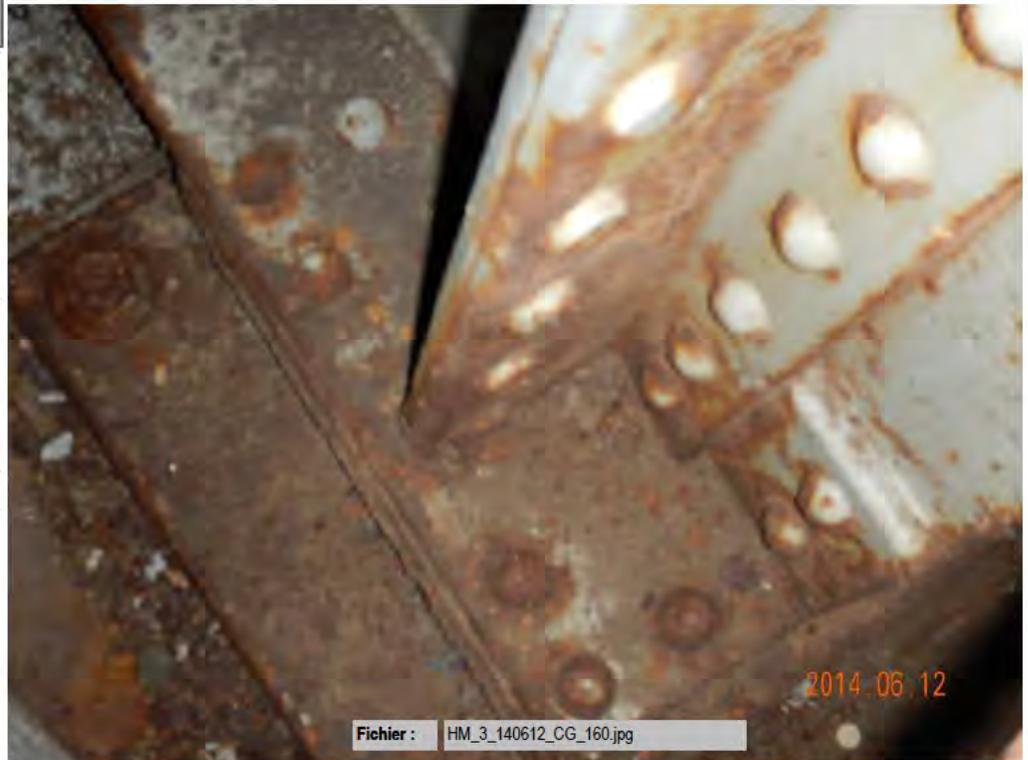
Photo no.:  
HM\_3\_140612\_CG\_160

Corrosion moyenne à importante à quelques endroits.

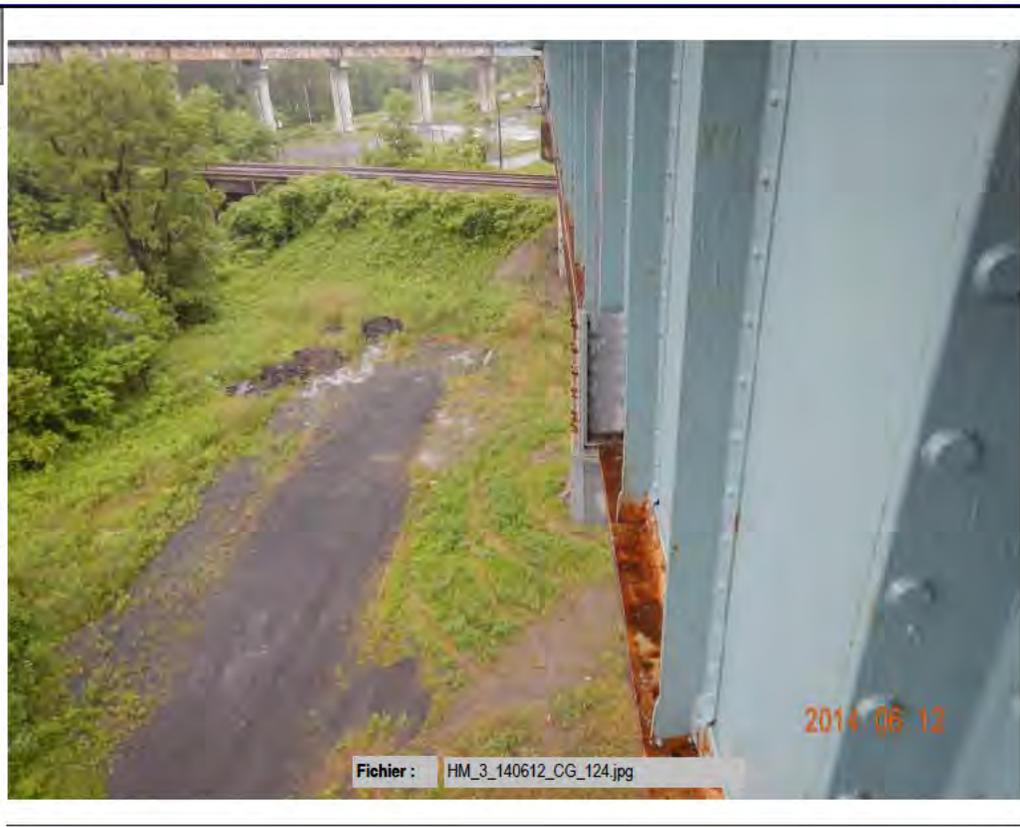
Photo no.:  
HM\_3\_140612\_CG\_124

Perte de matériaux légère à moyenne sur le dessus de la semelle inférieure.

Recomm. no : 6481

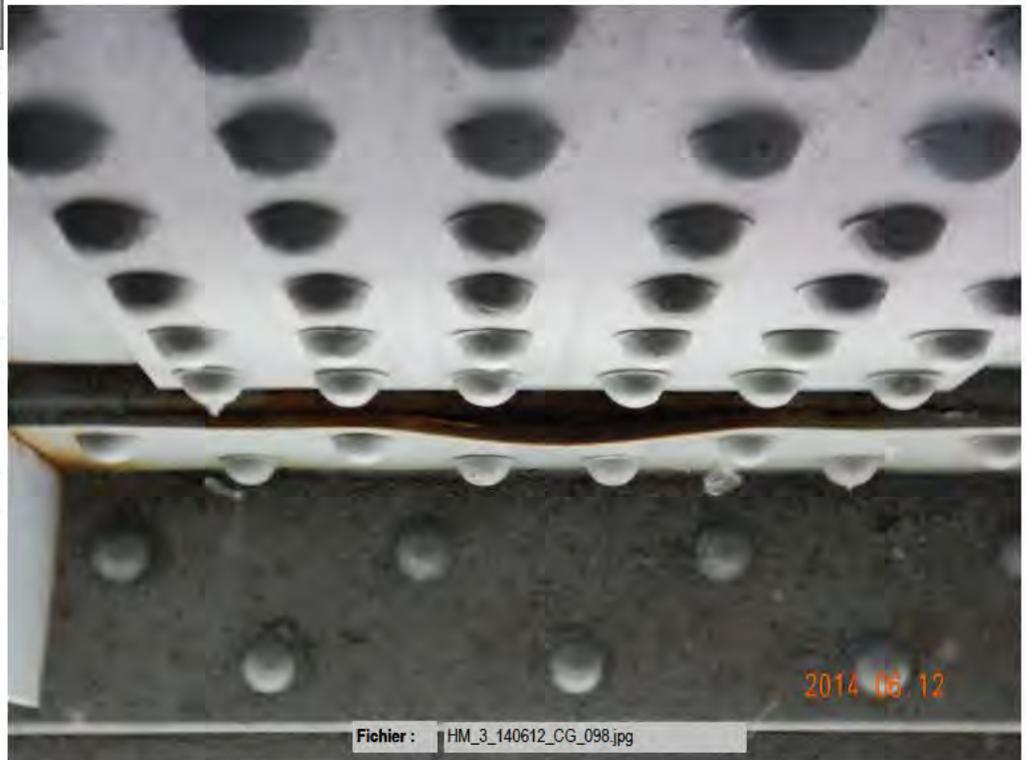
Photo no.:  
HM\_3\_140612\_CG\_098

Déformation par corrosion de 10-15mm entre la plaque d'âme et la semelle inférieure aux extrémités de la face extérieure.

Recomm. no : 6481

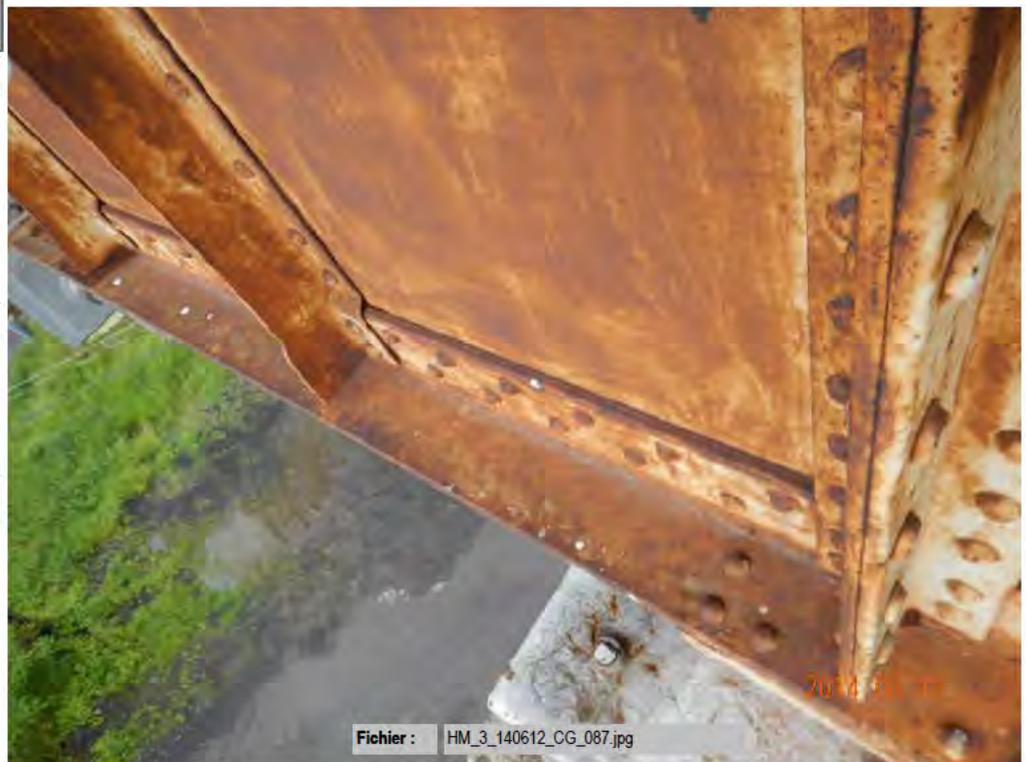
Photo no.:  
HM\_3\_140612\_CG\_087

Corrosion moyenne à importante à quelques endroits. Perte de matériaux de 1-3mm dans le bas de la plaque d'âme à quelques endroits sur la face extérieure.

Recomm. no : 6481, 10272

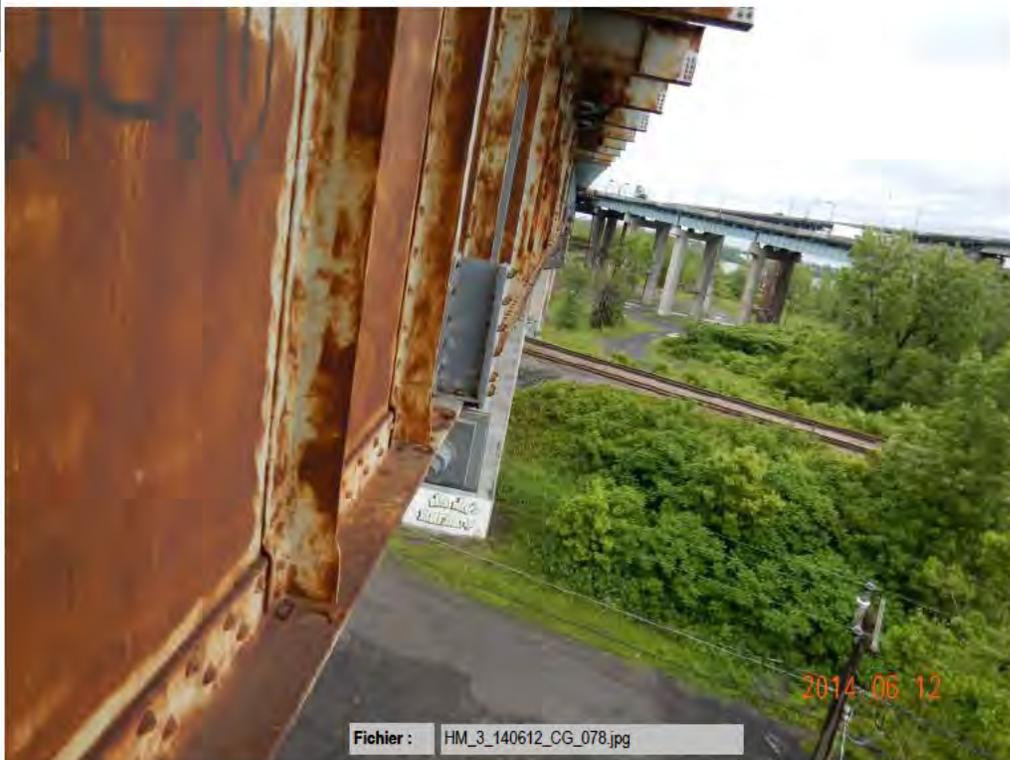
Photo no.:  
HM\_3\_140612\_CG\_078

Corrosion moyenne à importante à quelques endroits. Pertes de revêtement de protection.

Recomm. no : 10272

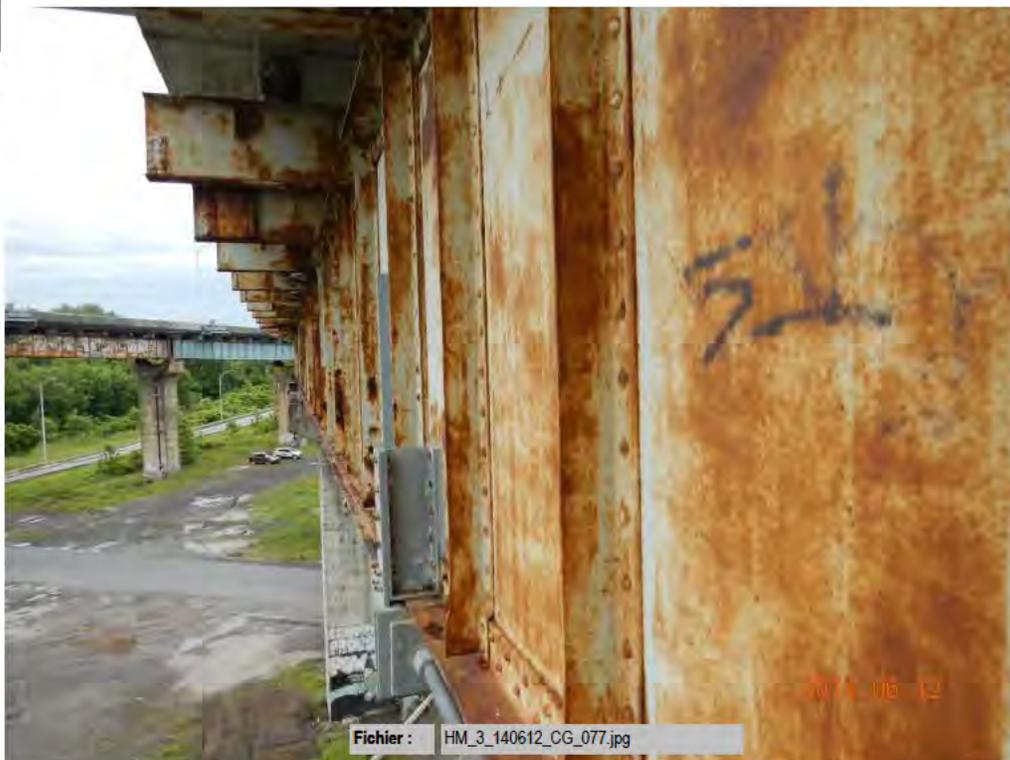
Photo no.:  
HM\_3\_140612\_CG\_077

Corrosion moyenne à importante à quelques endroits. Perte de matériaux de 1-2mm dans le bas de la plaque d'âme à quelques endroits sur la face extérieure.

Recomm. no : 10272

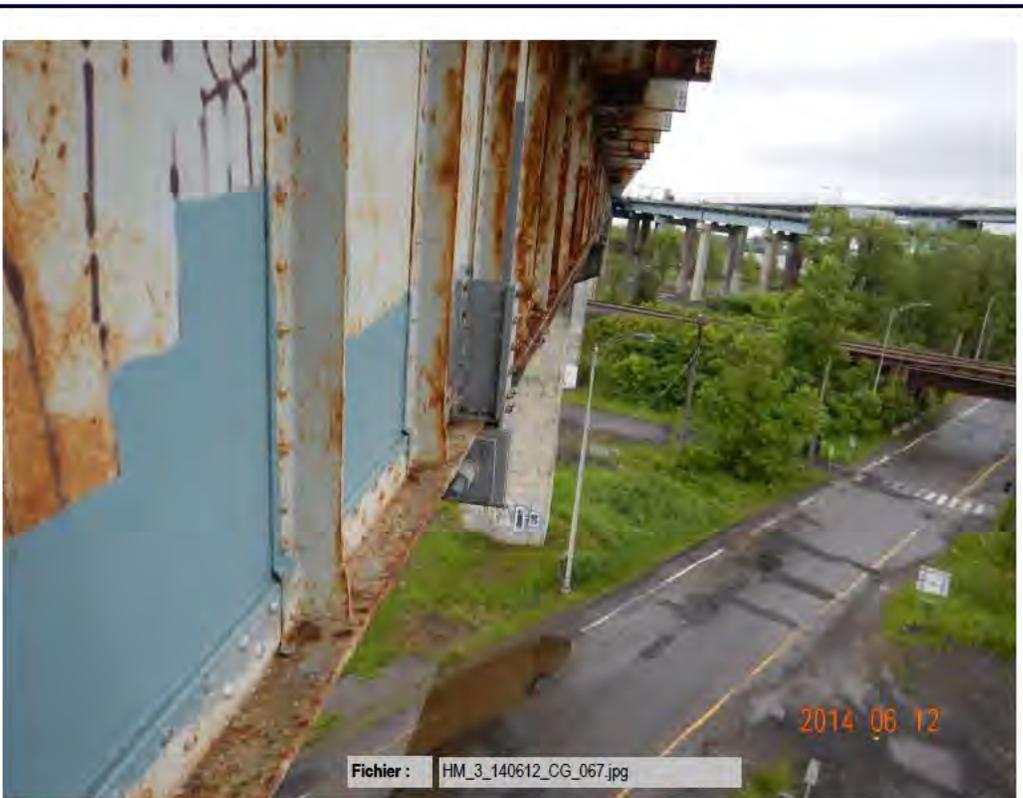
**Photo no.:**  
HM\_3\_140612\_CG\_067

Corrosion moyenne à importante à quelques endroits. Pertes de revêtement de protection.

**Recomm. no :** 10272

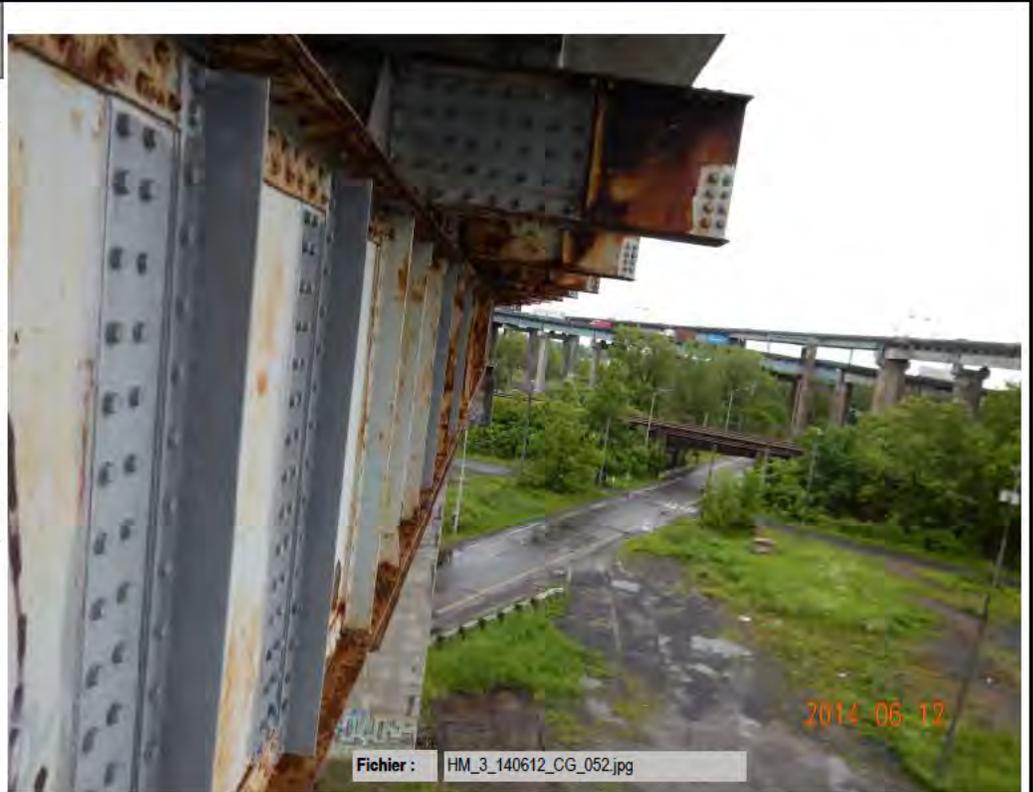
Photo no.:  
HM\_3\_140612\_CG\_052

Présence de plaques de renfort.

Recomm. no : 9827

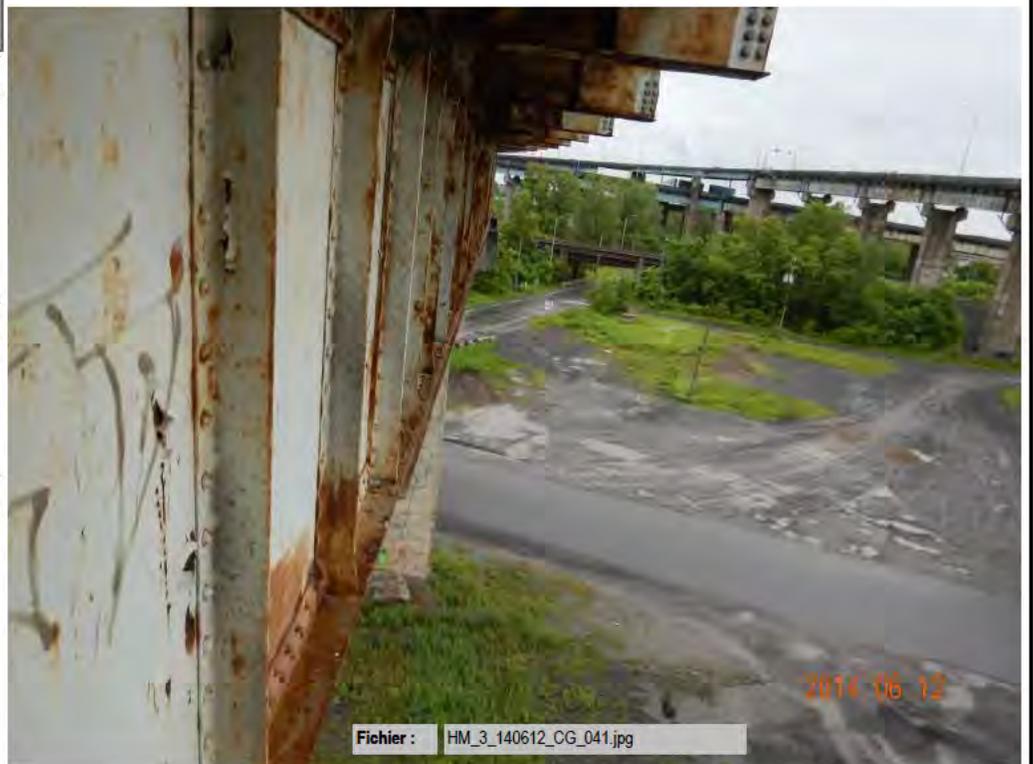
Photo no.:  
HM\_3\_140612\_CG\_041

Corrosion moyenne à importante à quelques endroits. Perte de matériaux de 1-5mm dans le bas de la plaque d'âme à quelques endroits sur la face extérieure.

Recomm. no : 9827, 10272

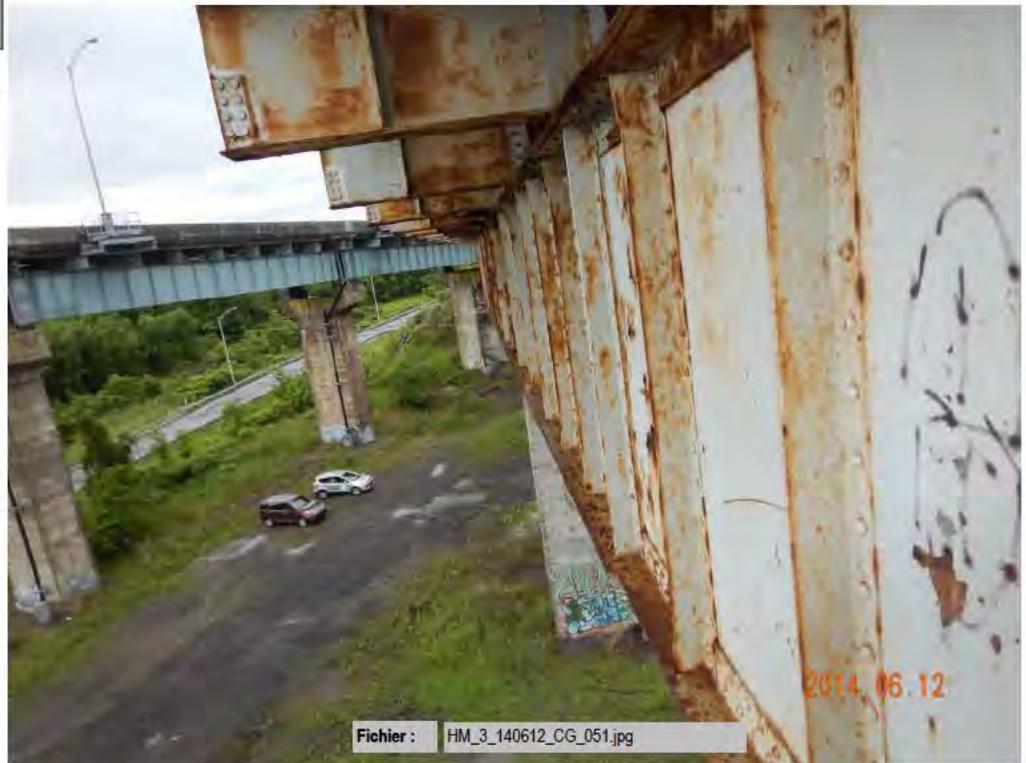
**Photo no.:**  
HM\_3\_140612\_CG\_051

Corrosion moyenne à importante à quelques endroits. Perte de matériaux de 1-5mm dans le bas de la plaque d'âme à quelques endroits sur la face extérieure.

**Recomm. no :** 9827, 10272

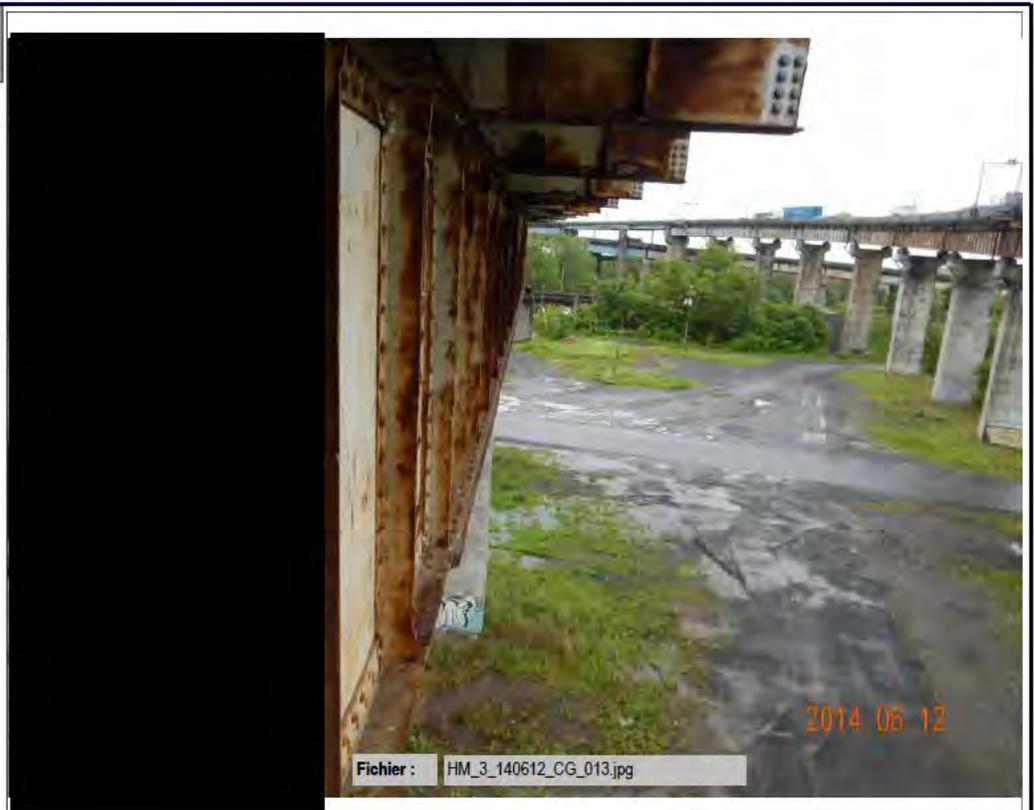
Corrosion moyenne à importante  
quelques endroits. Perte de matériaux  
de 1-4mm dans le bas de la plaque  
d'âme à quelques endroits sur la face  
extérieure.

Recomm. no : 6481, 10272

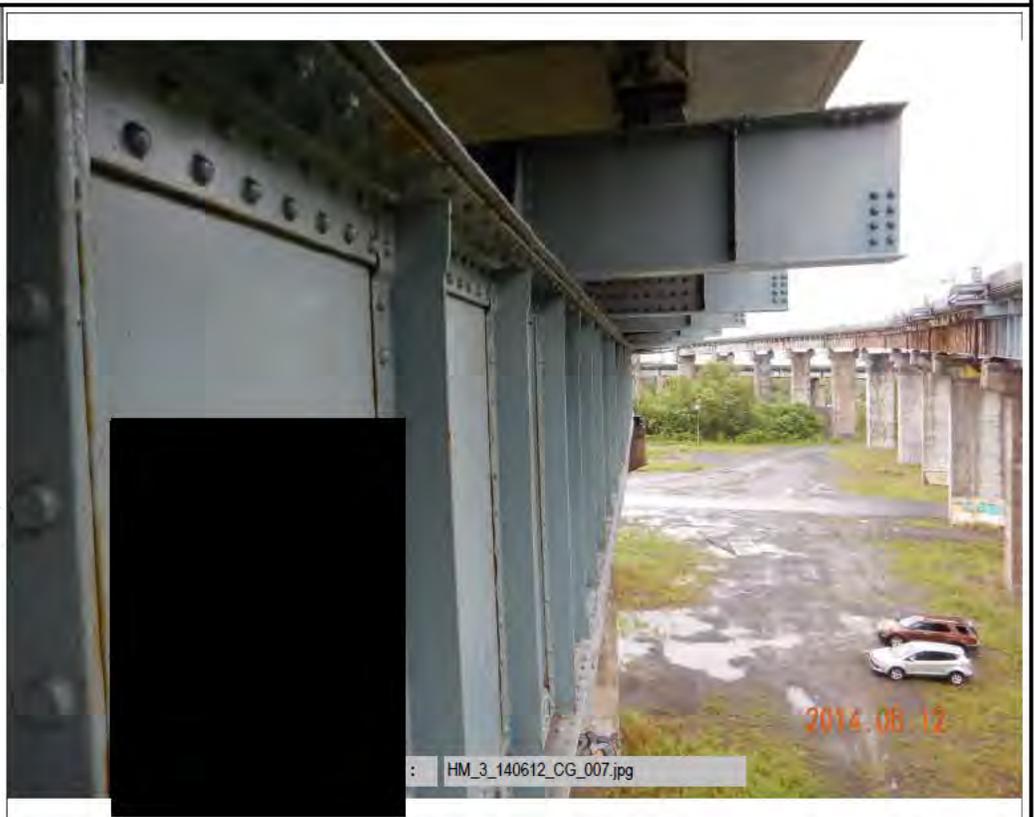
Photo no.:  
HM\_3\_140612\_CG\_007

Perte de matériaux de 1-4mm dans le  
bas de la plaque d'âme à quelques  
endroits sur la face extérieure.

Recomm. no : 6481

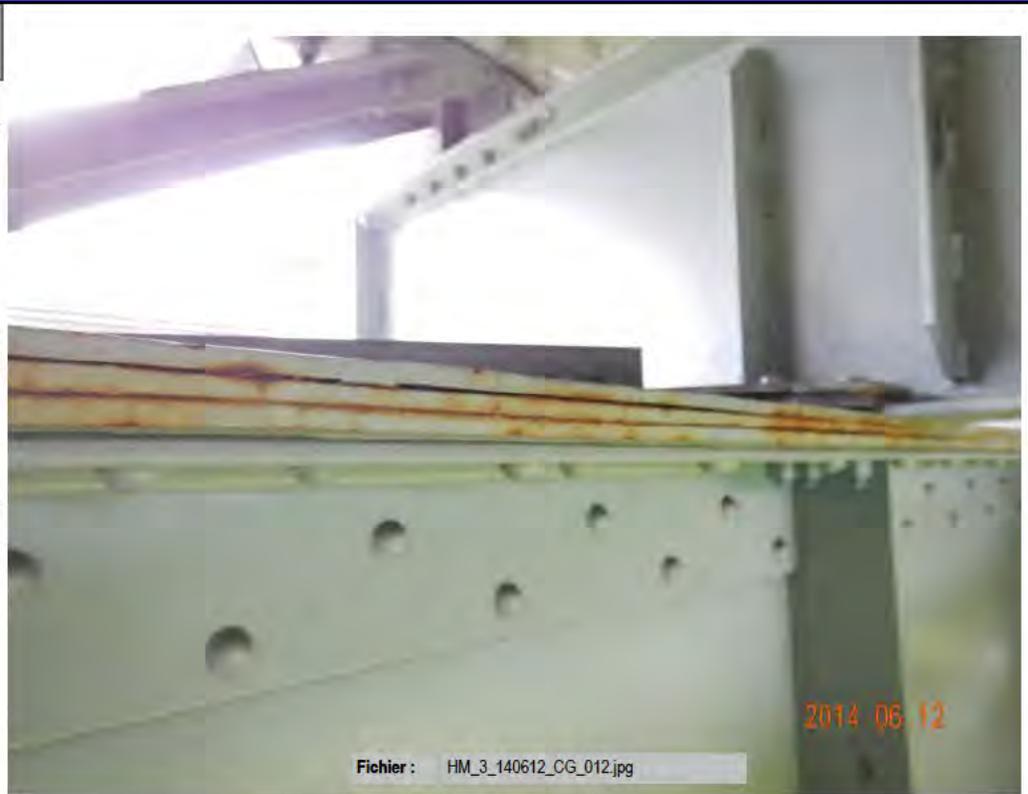
Photo no.:  
HM\_3\_140612\_CG\_012

Déformation par corrosion de 20mm de la semelle inférieure et de 5mm de la semelle supérieure.

Recomm. no : 6481

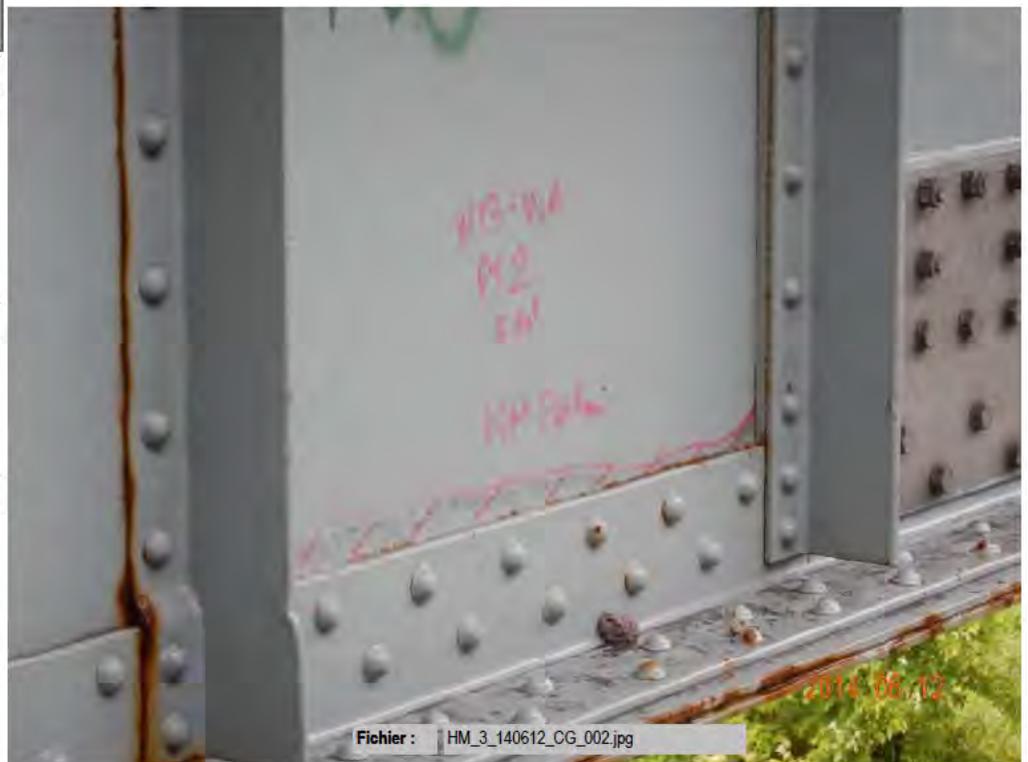
Photo no.:  
HM\_3\_140612\_CG\_002

Corrosion moyenne à importante localisée. Perte de matériaux de 2-4mm dans le bas de la plaque d'âme à quelques endroits sur la face extérieure.

Recomm. no : 6481

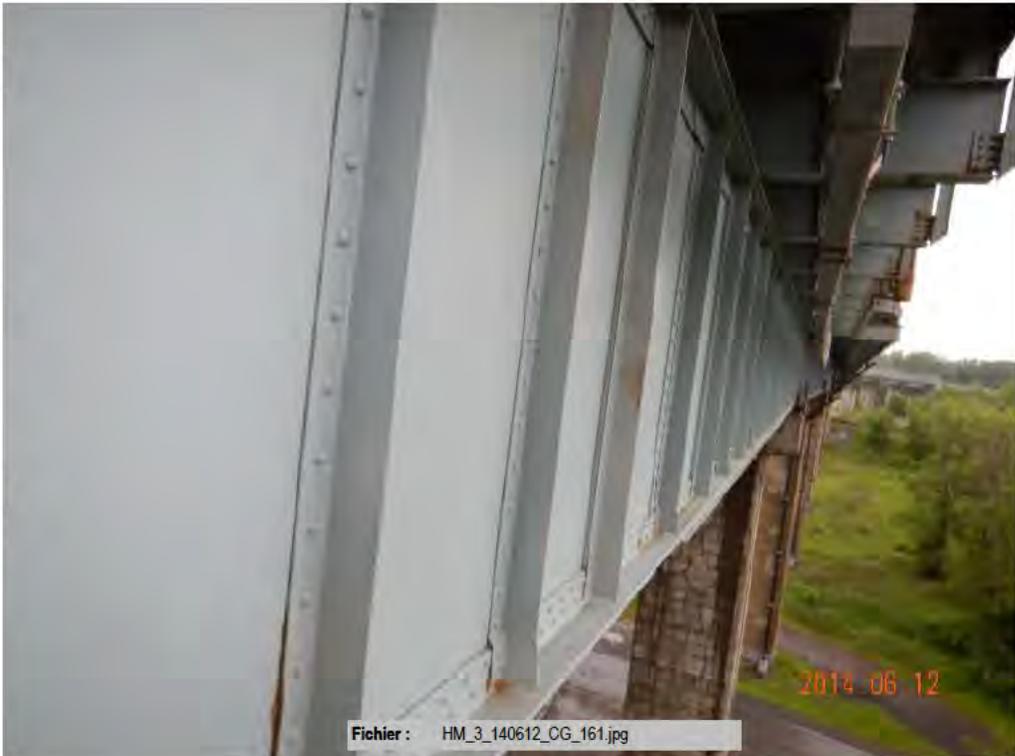
<b>Photo no.:</b> HM_3_140612_CG_161

<b>Identification</b>	
<b>Élément / Description:</b> Poutres maîtresses	
<b>Sous-élément / type :</b> Poutre à âme pleine no. 2 P-02	
<b>Localisation</b>	
<b>Travée / axe :</b> 31-W01	
<b>Localisation :</b>	
<b>Remarques / Observations</b>	
Corrosion moyenne à importante à quelques endroits.	
<b>Recomm. no :</b>

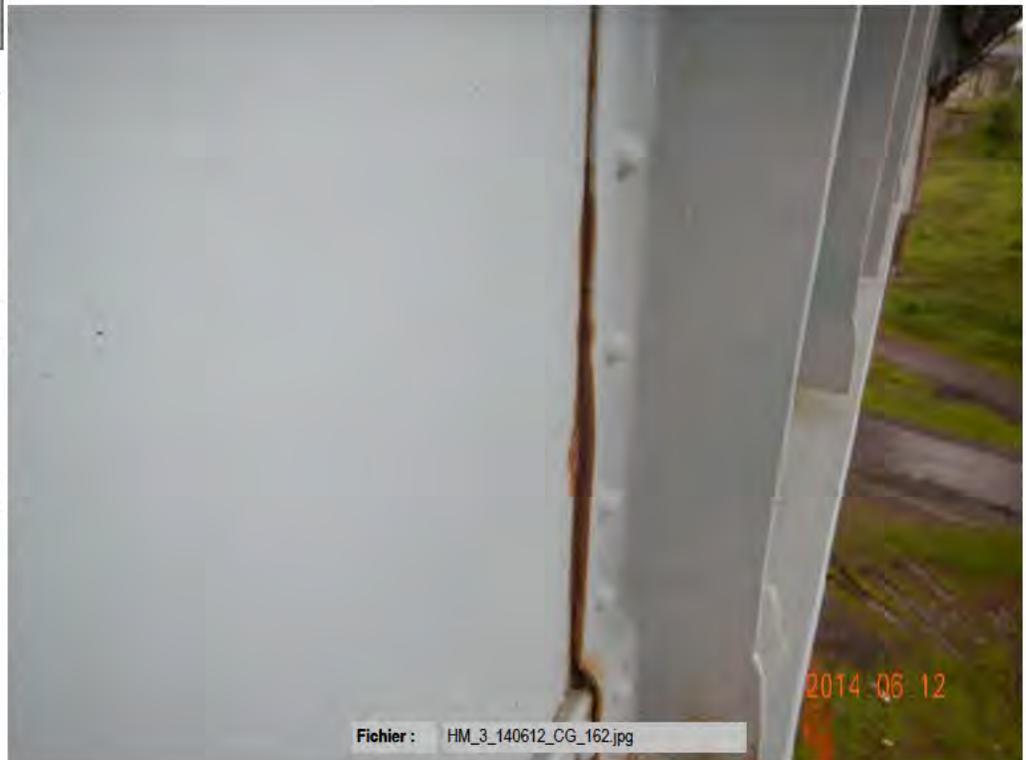
Photo no.:  
HM\_3\_140612\_CG\_162

Déformation par corrosion légère des raidisseurs d'âme.

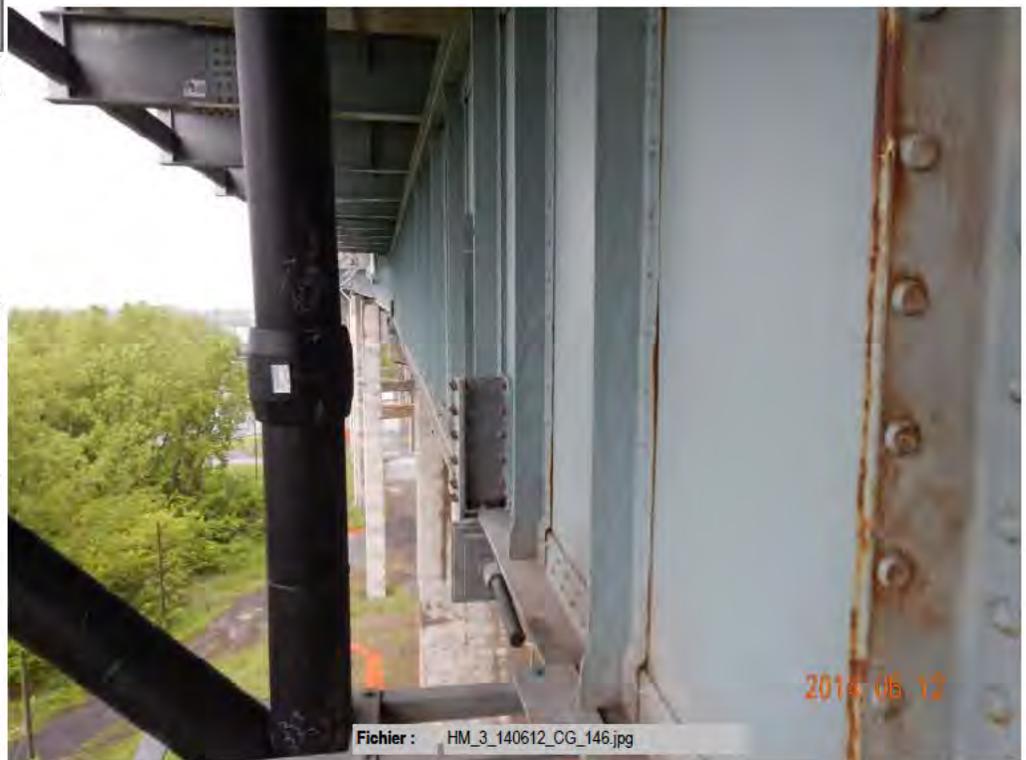
Photo no.:  
HM\_3\_140612\_CG\_146

Corrosion moyenne à importante à quelques endroits. Perte de matériaux de 3-5mm dans le bas de la plaque d'âme, sur les raidisseurs d'âme et sur la semelle inférieure à quelques endroits sur la face extérieure.

Recomm. no : 6481

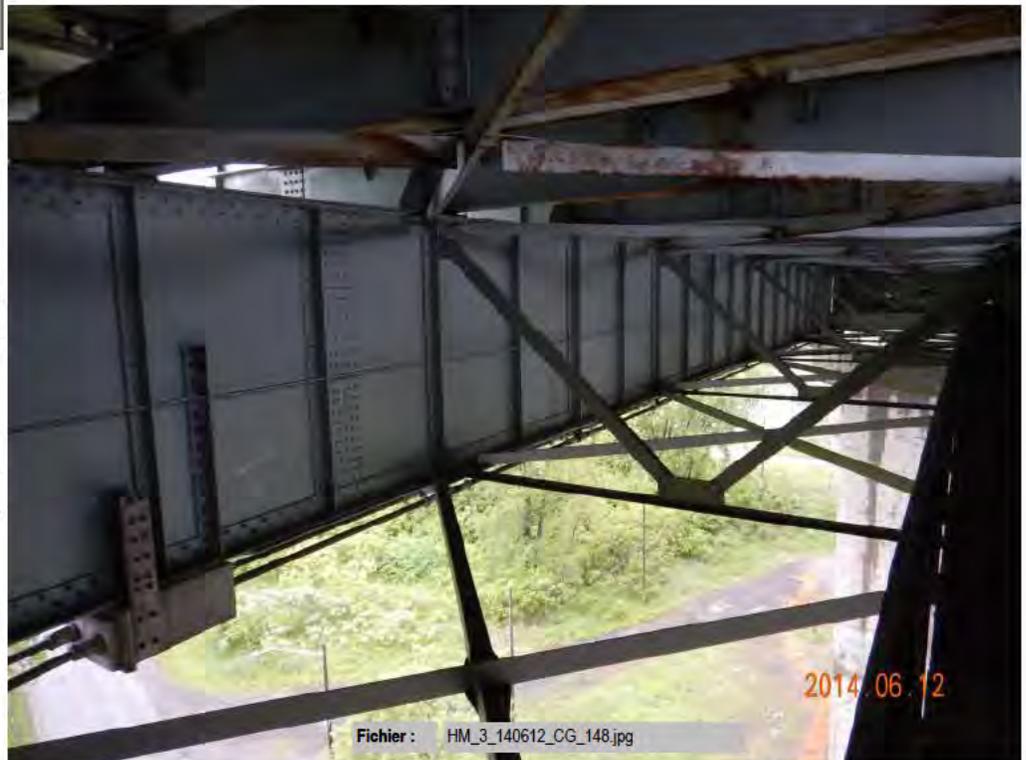
Photo no.:  
HM\_3\_140612\_CG\_148

Corrosion moyenne à importante à quelques endroits. Déformation par corrosion de 15mm entre la plaque d'âme et la semelle inférieure, aux extrémités de la face extérieure.

Recomm. no : 6481

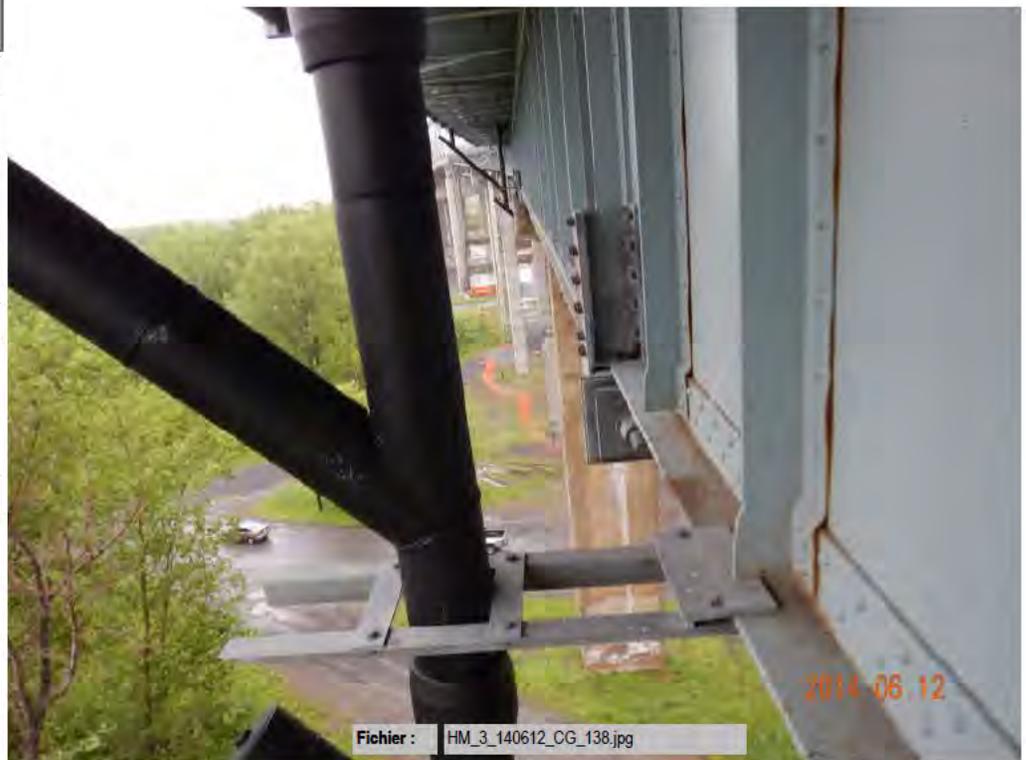
Photo no.:  
HM\_3\_140612\_CG\_138

Corrosion moyenne à importante à quelques endroits. Perte de matériaux de 2-4mm dans le bas de la plaque d'âme à quelques endroits sur la face extérieure.

Recomm. no : 6481

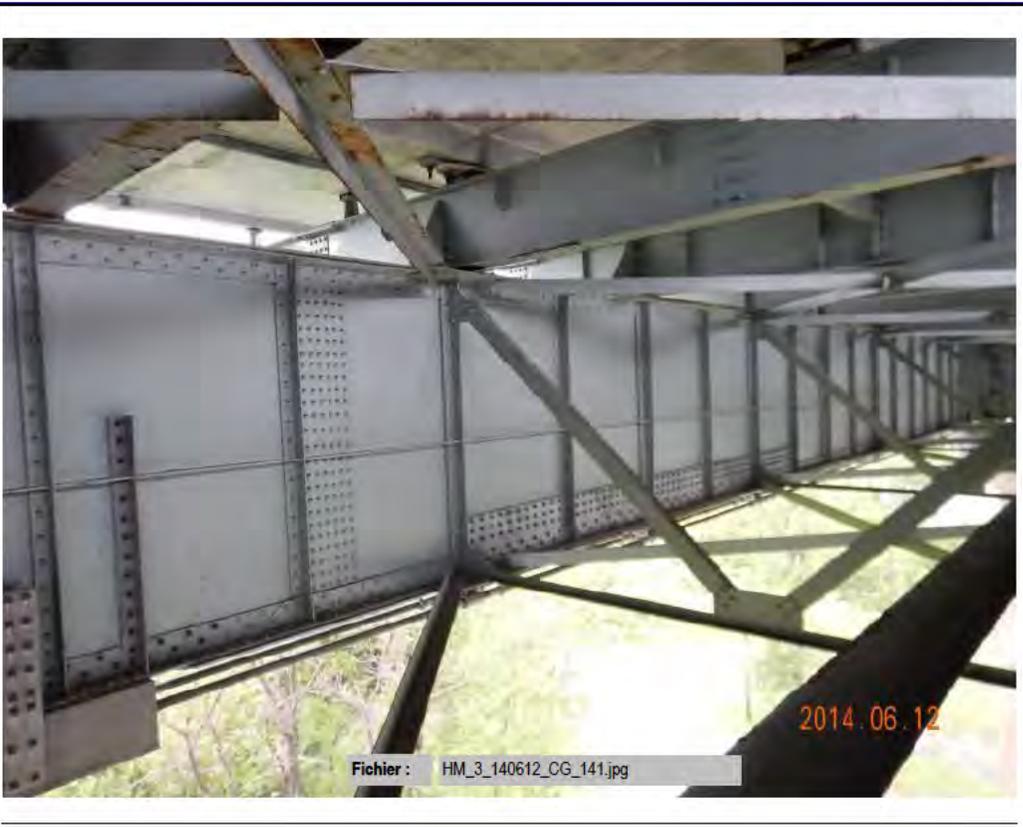
Photo no.:  
HM\_3\_140612\_CG\_141

Déformation par corrosion de 10-15mm entre la plaque d'âme et la semelle inférieure aux extrémités de la face extérieure. Présence de plaques de renfort.

Recomm. no : 6481

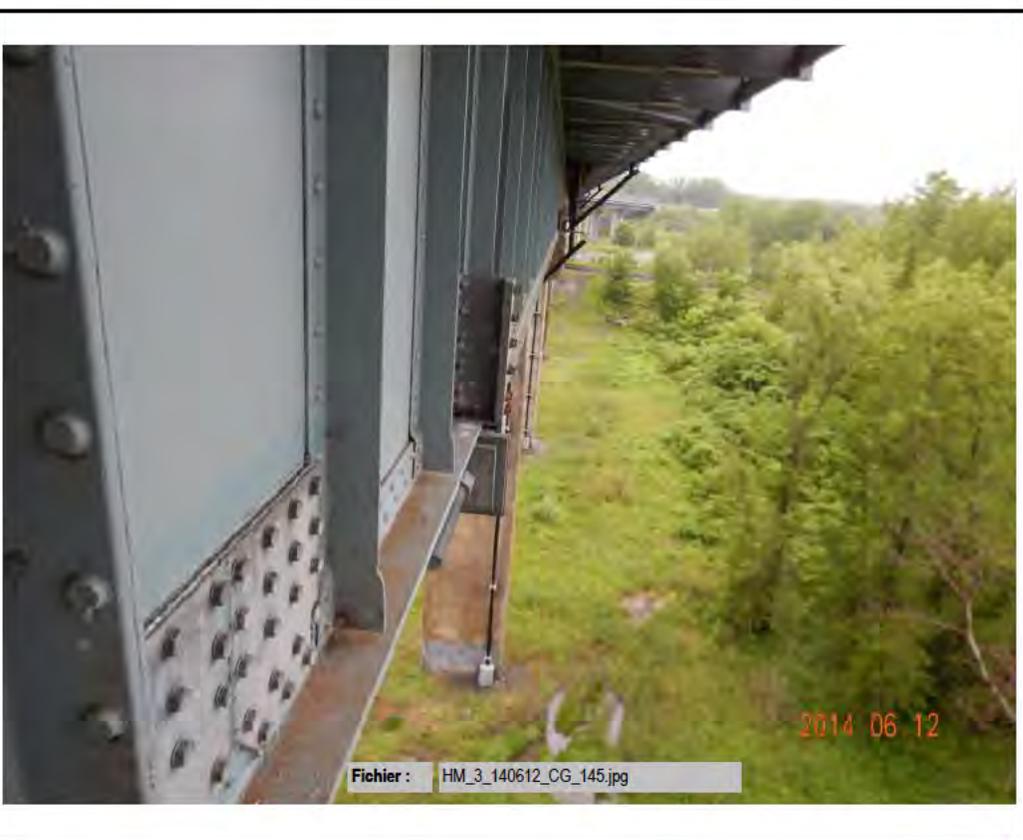
Photo no.:  
HM\_3\_140612\_CG\_145

Présence de plaques de renfort.
