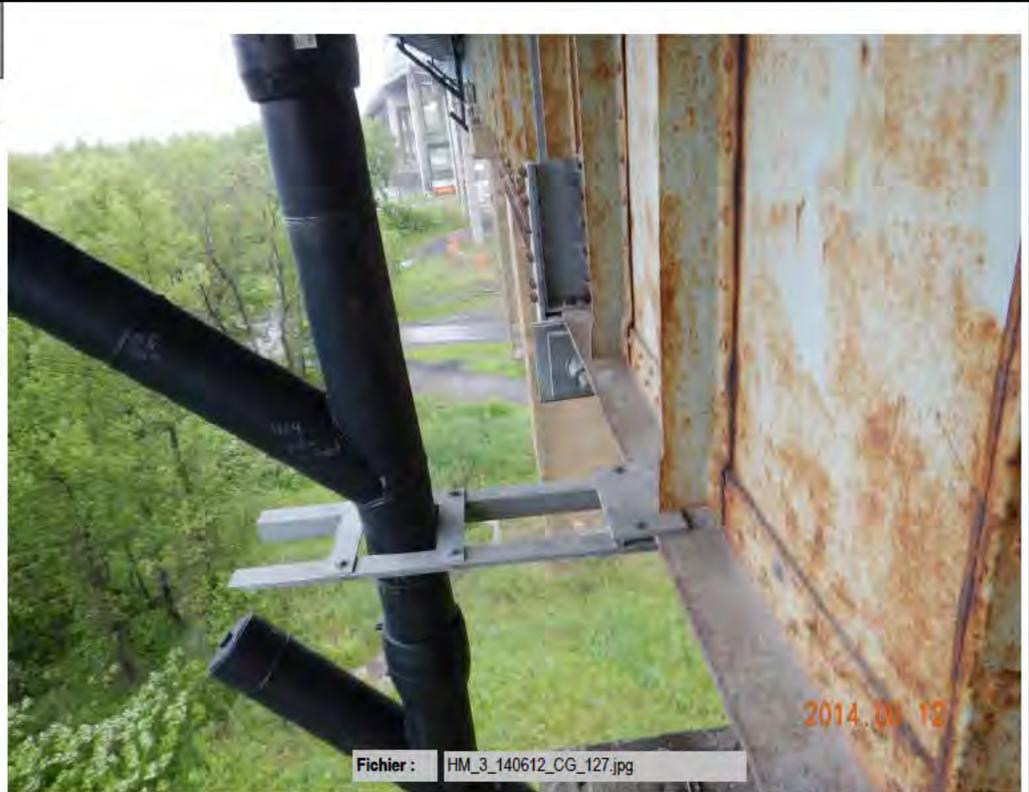
Photo no.:  
HM\_3\_140612\_CG\_127

Corrosion moyenne à importante à quelques endroits. Perte de matériaux de 4-6mm sur le bas de la plaque d'âme à quelques endroits et sur toute la hauteur de l'âme près de quelques raidisseurs sur la face extérieure pouvant réduire de façon importante sa capacité à supporter les charges.

Recomm. no : 6481, 10272

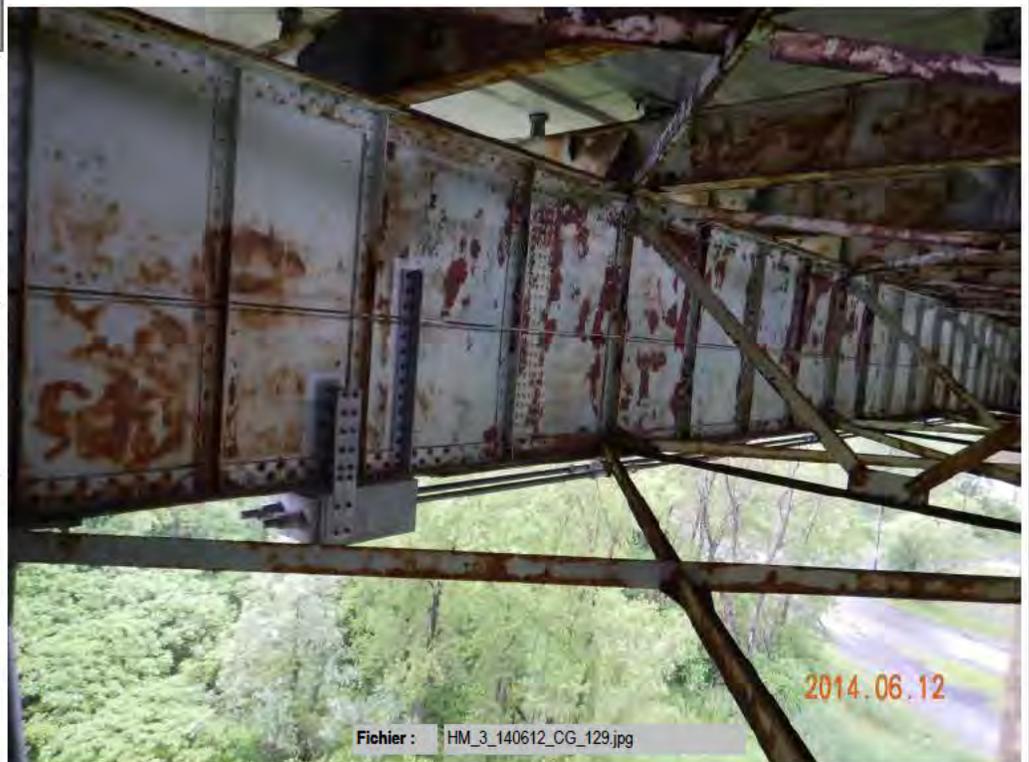
Photo no.:  
HM\_3\_140612\_CG\_129

Corrosion moyenne à importante à quelques endroits. Pertes de revêtement de protection affectant de façon importante la protection des surfaces métalliques.

Recomm. no : 10272

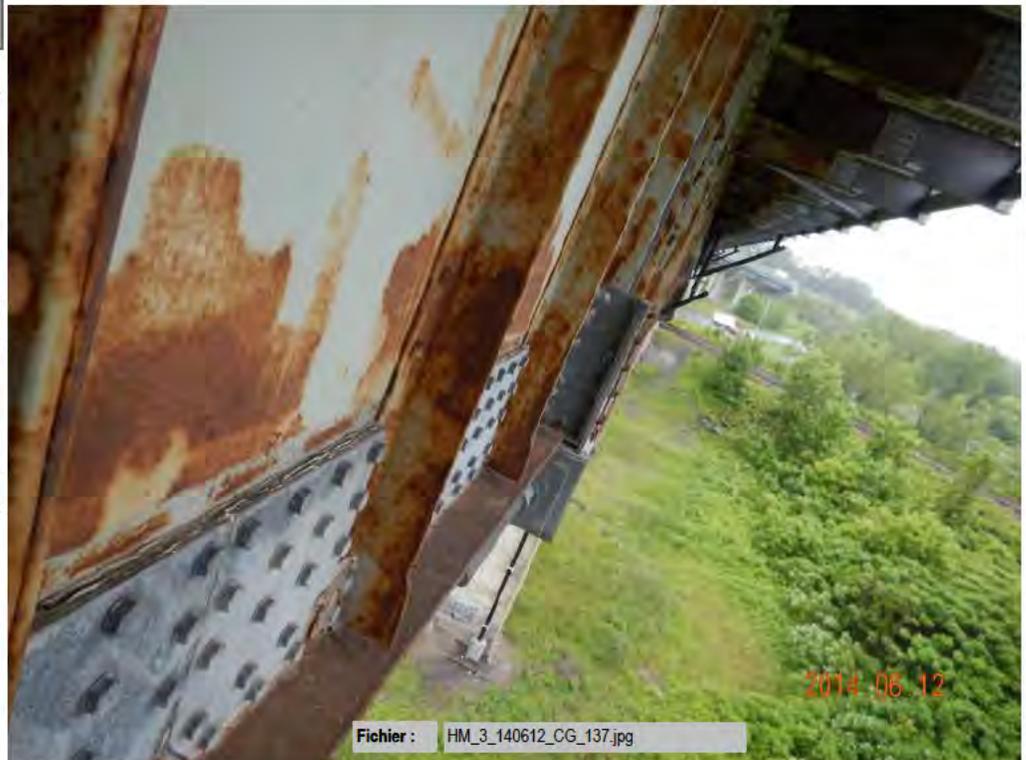
Photo no.:  
HM\_3\_140612\_CG\_137

Pertes de revêtement de protection affectant de façon importante la protection des surfaces métalliques. Présence de plaques de renfort.

**Recomm. no :** 10272

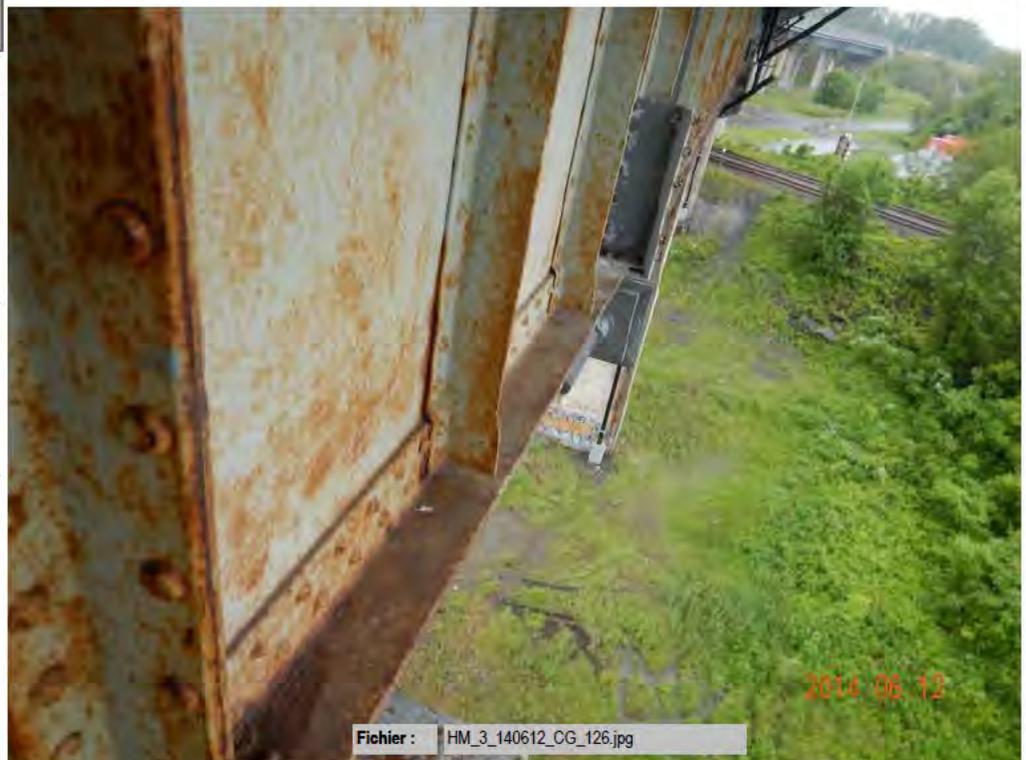
Photo no.:  
HM\_3\_140612\_CG\_126

Corrosion moyenne à importante à quelques endroits. Perte de matériaux de 2-5mm dans le bas de la plaque d'âme à quelques endroits et sur toute la hauteur de l'âme près de quelques raidisseurs sur la face extérieure.

**Recomm. no :** 6481, 10272

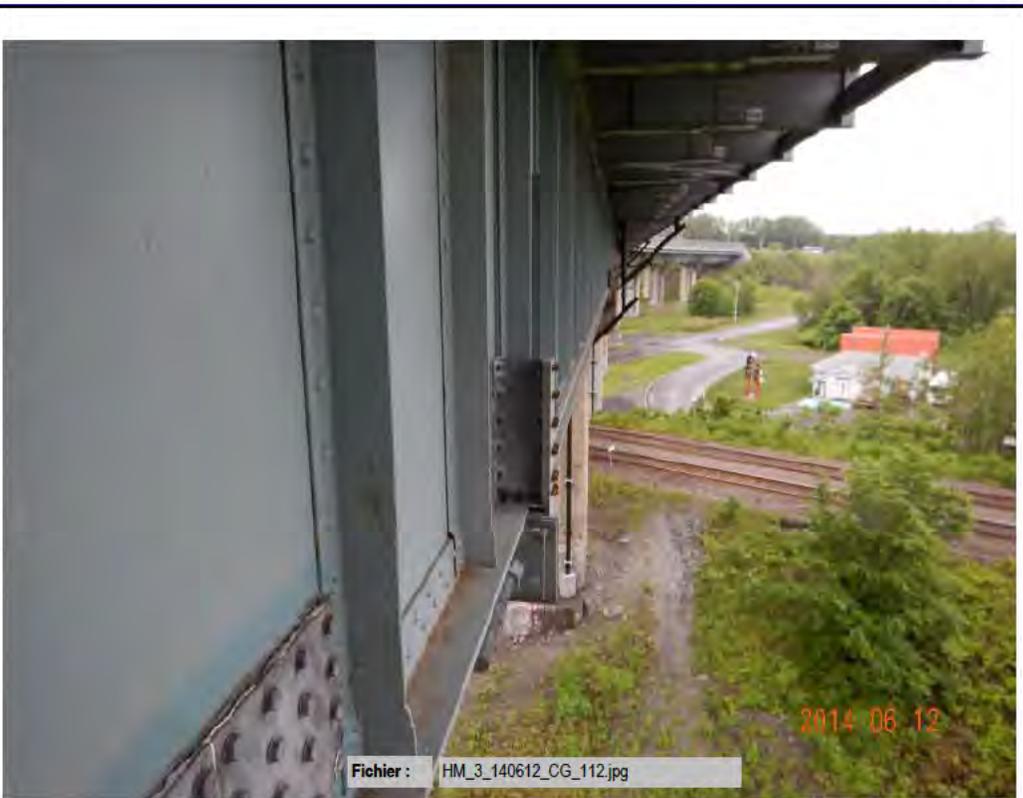
Perte de matériaux de 1-5mm dans le bas de la plaque d'âme à quelques endroits sur la face extérieure.

**Recomm. no :** 6481

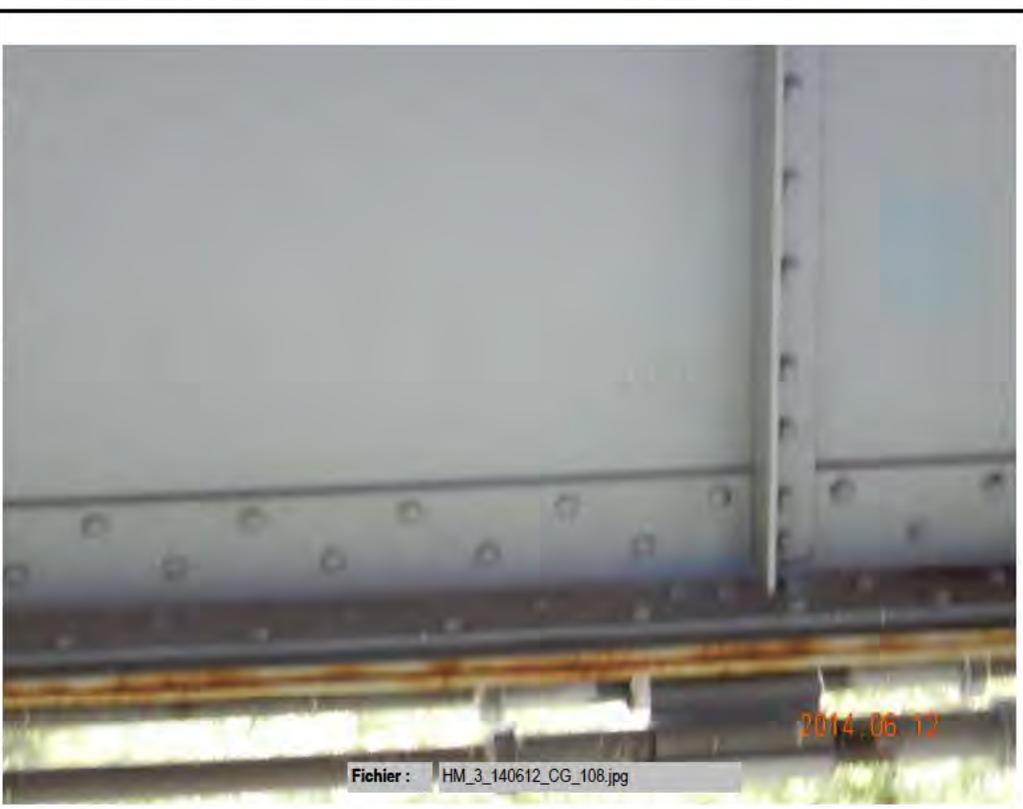
**Photo no.:**  
HM\_3\_140612\_CG\_108

Déformation par corrosion de 5-20mm entre la plaque d'âme et la semelle inférieure, aux extrémités de la face extérieure.

**Recomm. no :** 6481

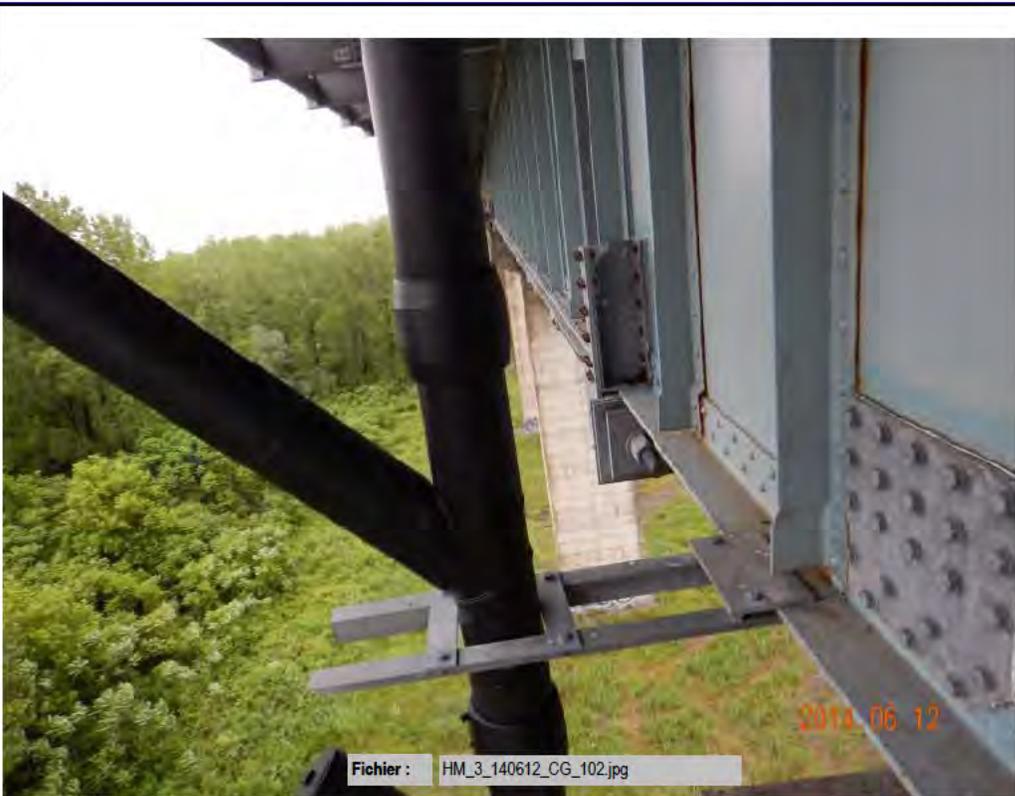
Photo no.:  
HM\_3\_140612\_CG\_102

Présence de plaques de renfort.

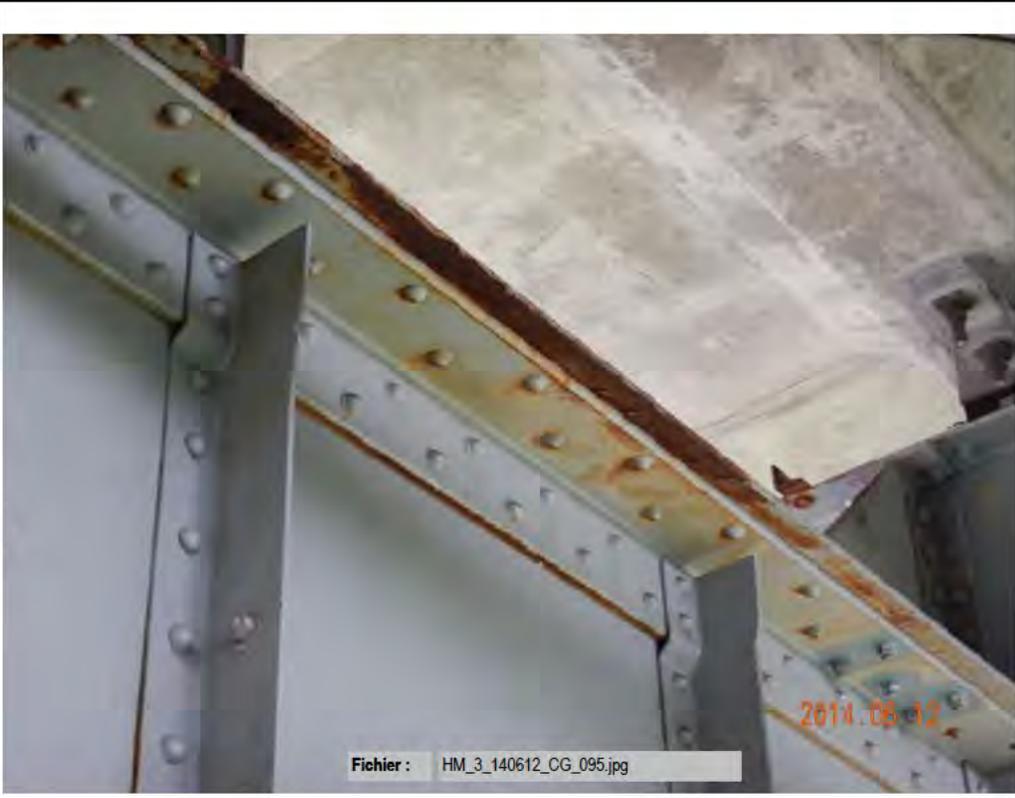
Photo no.:  
HM\_3\_140612\_CG\_095

Corrosion moyenne à importante à quelques endroits.

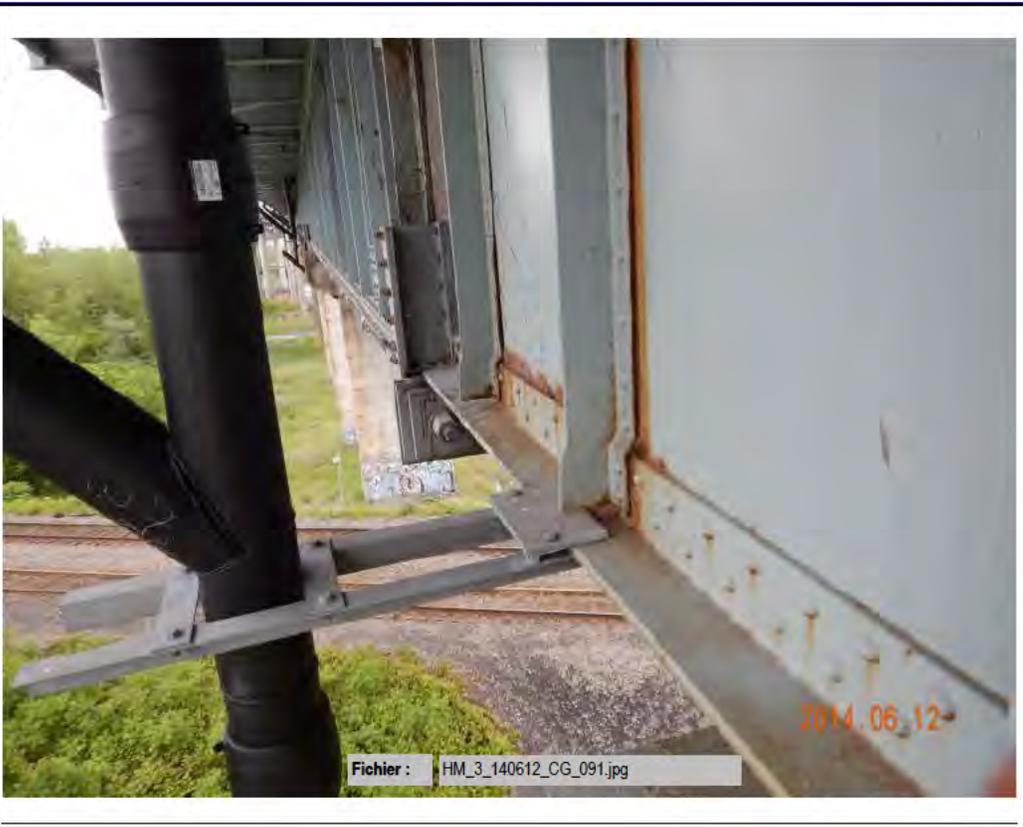
Photo no.:  
HM\_3\_140612\_CG\_091

Perte de matériaux de 2-4mm sur le bas de la plaque d'âme à quelques endroits et sur le dessus de la semelle inférieure sur la face extérieure.

Recomm. no : 6481

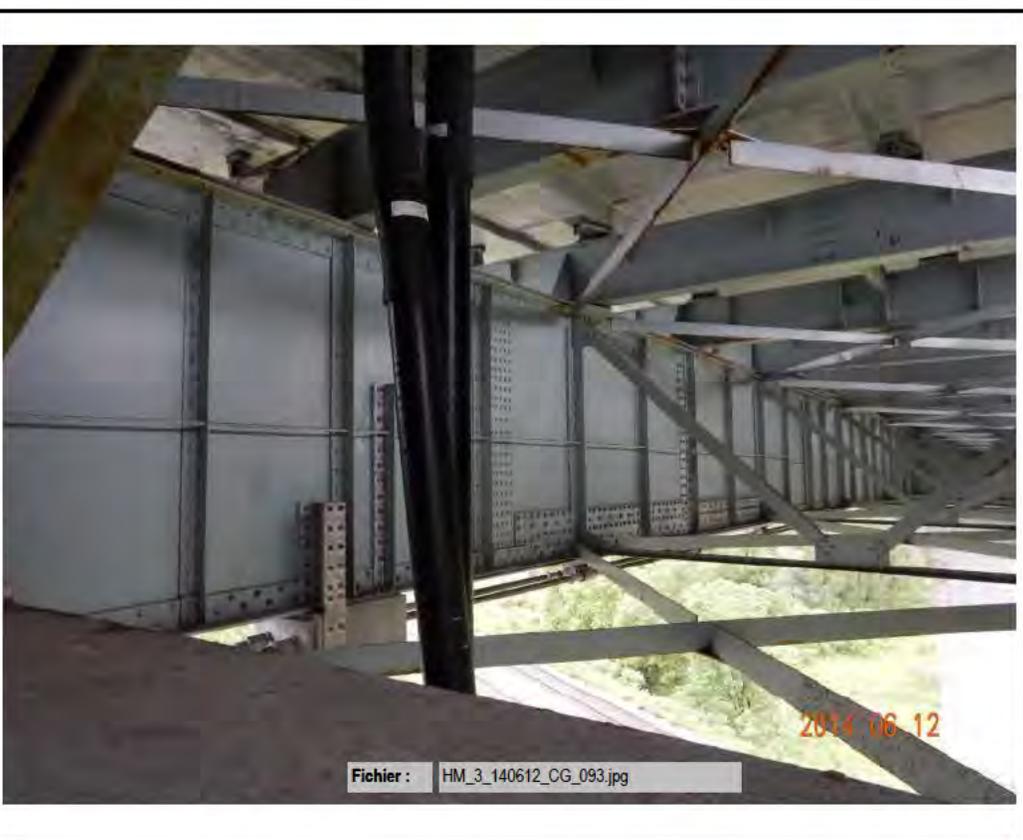
Photo no.:  
HM\_3\_140612\_CG\_093

Présence de plaques de renfort.

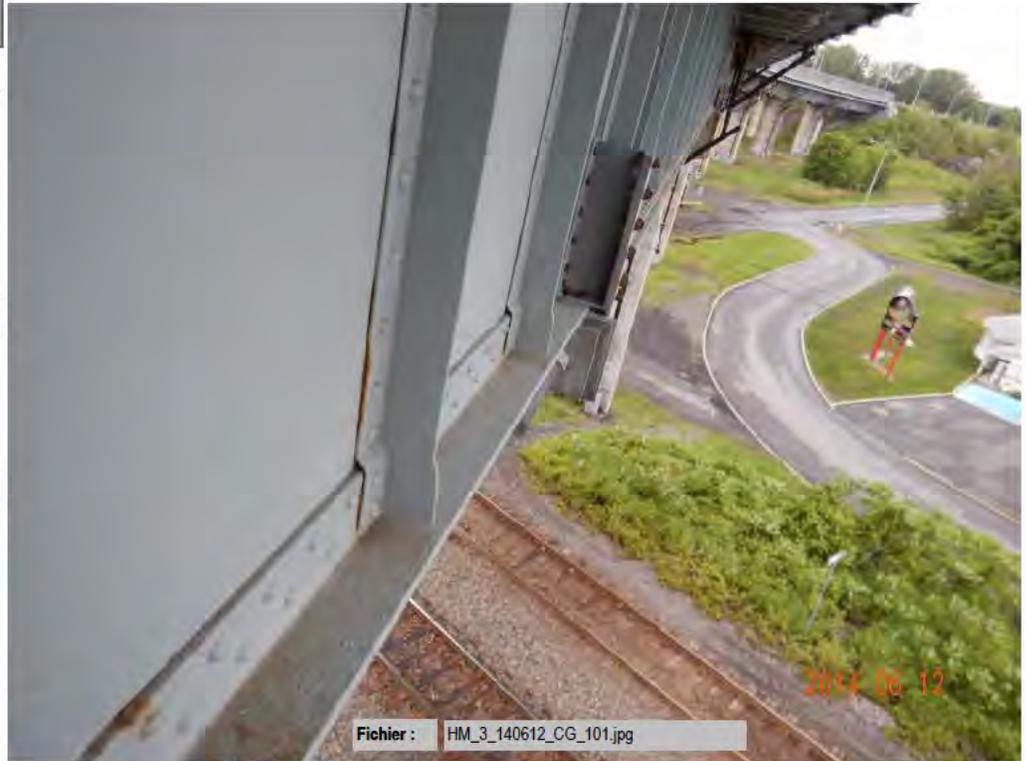
Photo no.:  
HM\_3\_140612\_CG\_101

Perte de matériaux de 2-5mm dans le bas de la plaque d'âme à quelques endroits sur la face extérieure.

**Recomm. no :** 6481

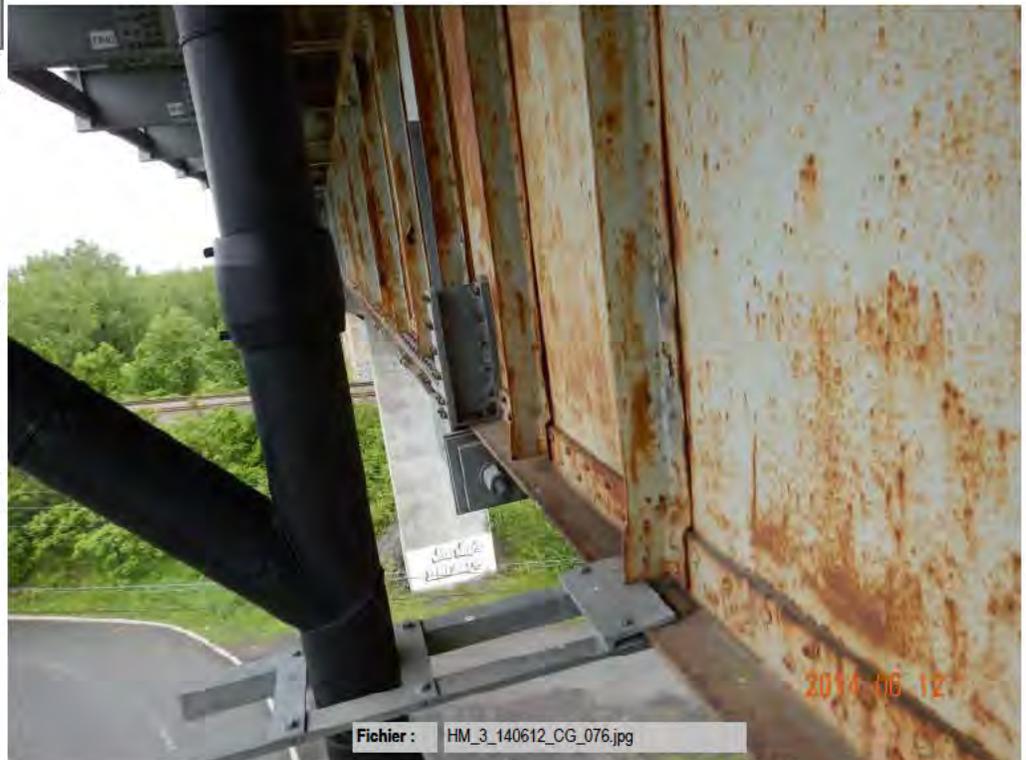
Photo no.:  
HM\_3\_140612\_CG\_076

Pertes de section supérieure à 30% sur quelques raidisseurs.

**Recomm. no :** 6481

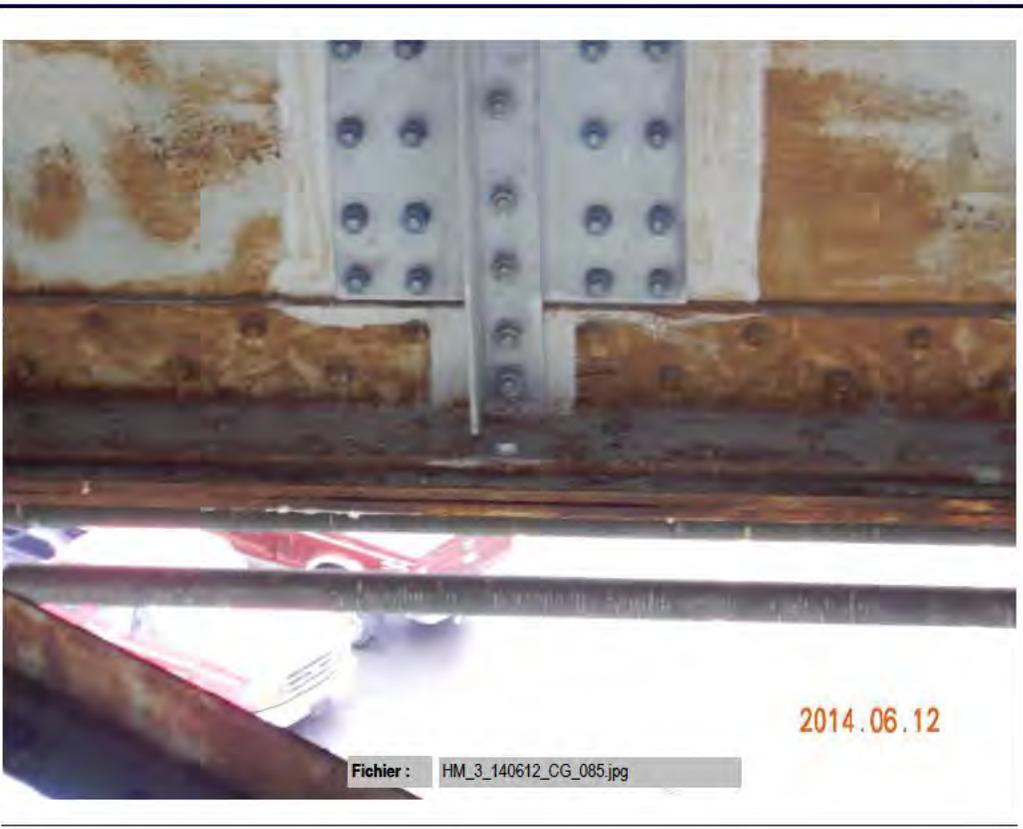
Photo no.:  
HM\_3\_140612\_CG\_085

Déformation par corrosion de 10-20mm entre la plaque d'âme et la semelle inférieure aux extrémités de la face extérieure.

Recomm. no : 6481, 10272

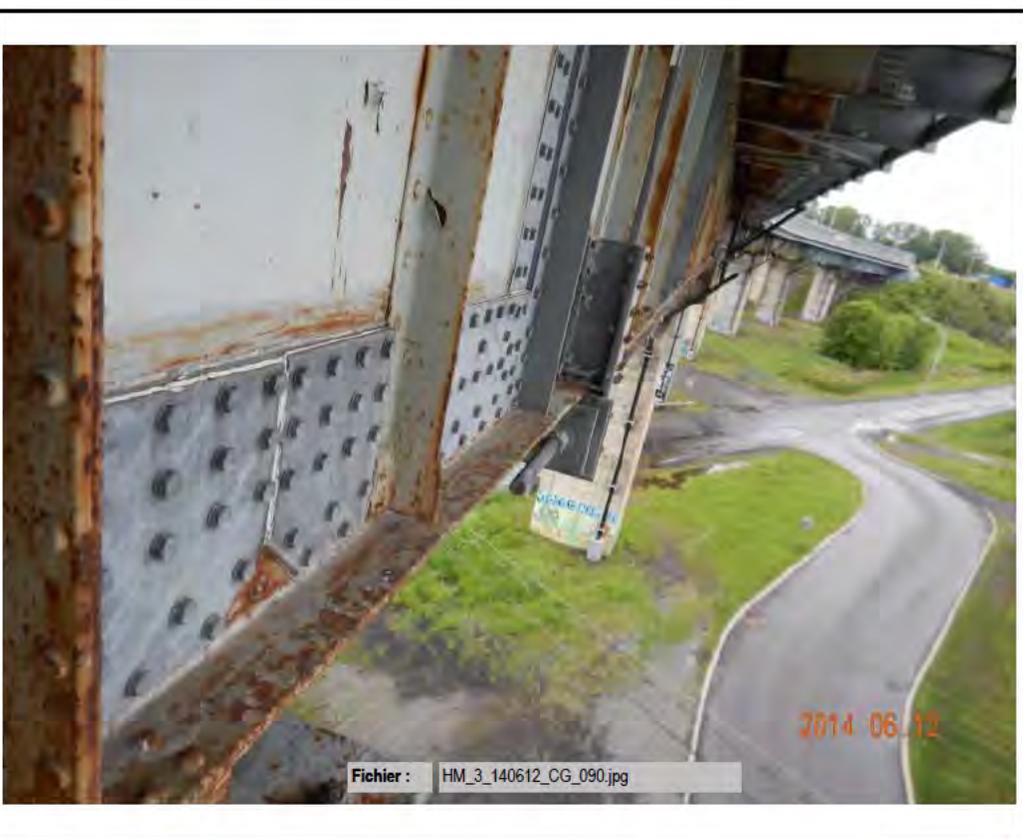
Photo no.:  
HM\_3\_140612\_CG\_090

Présence de plaques de renfort.

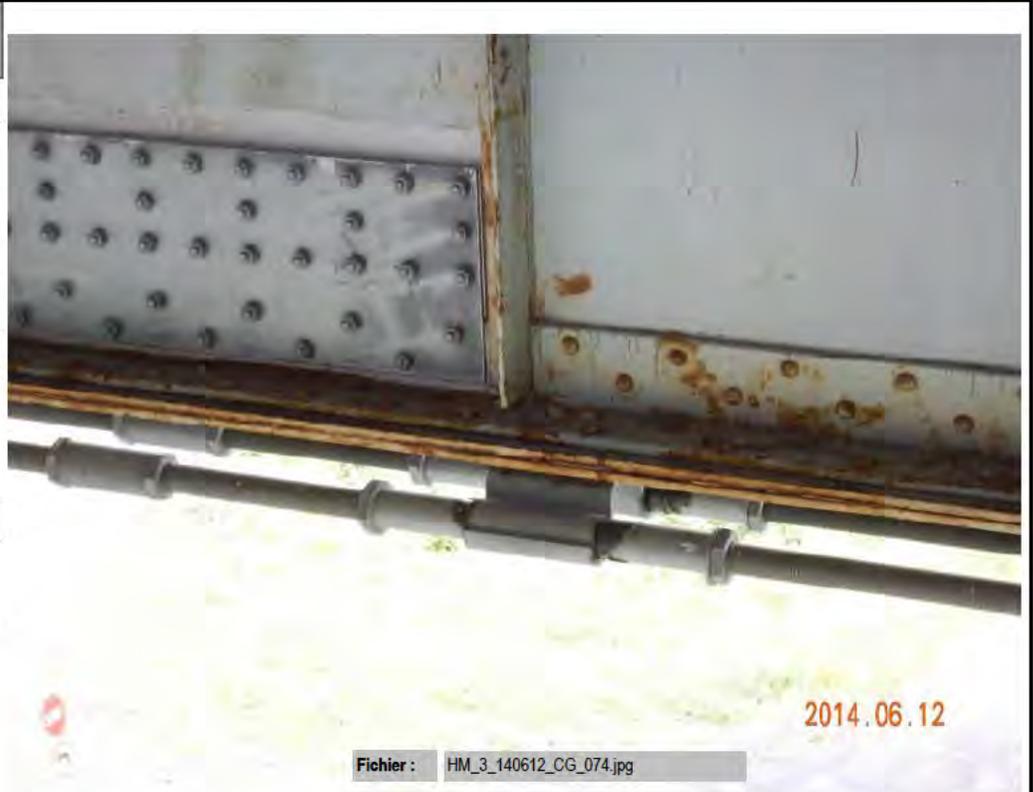
Déformation par corrosion de 10 à 20mm entre la plaque d'âme et la semelle inférieure aux extrémités de la face extérieure.

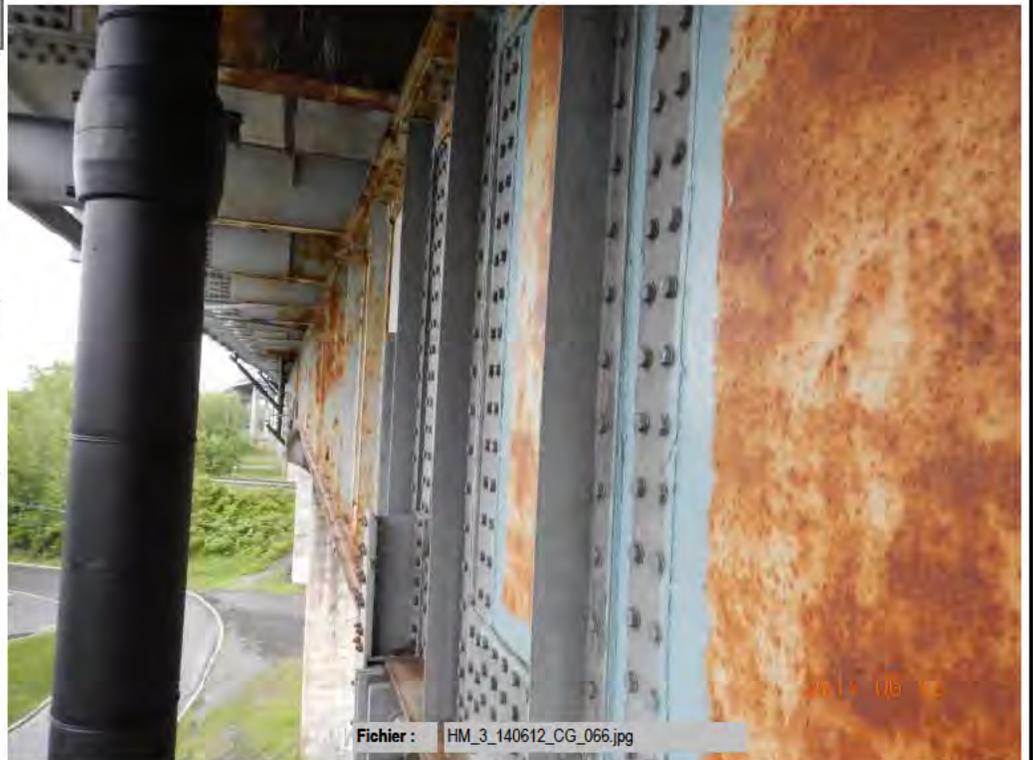
Présence de plaques de renfort. Pertes de revêtement de protection.

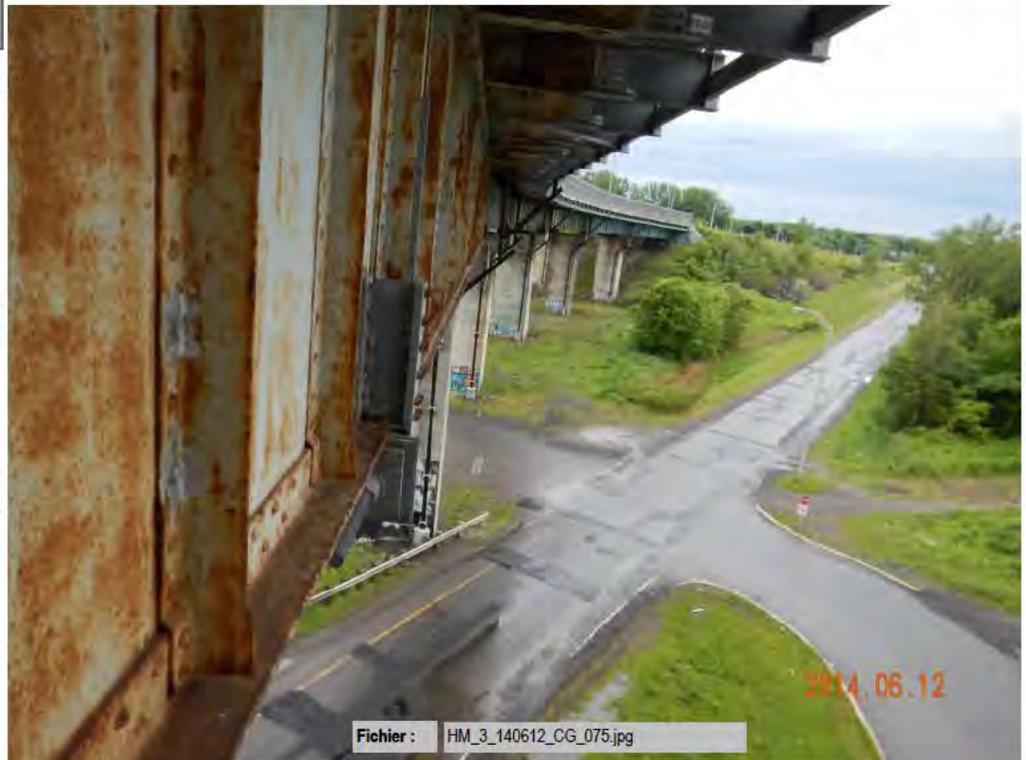
Fichier : HM\_3\_140612\_CG\_075.jpg

Pertes de revêtement de protection.

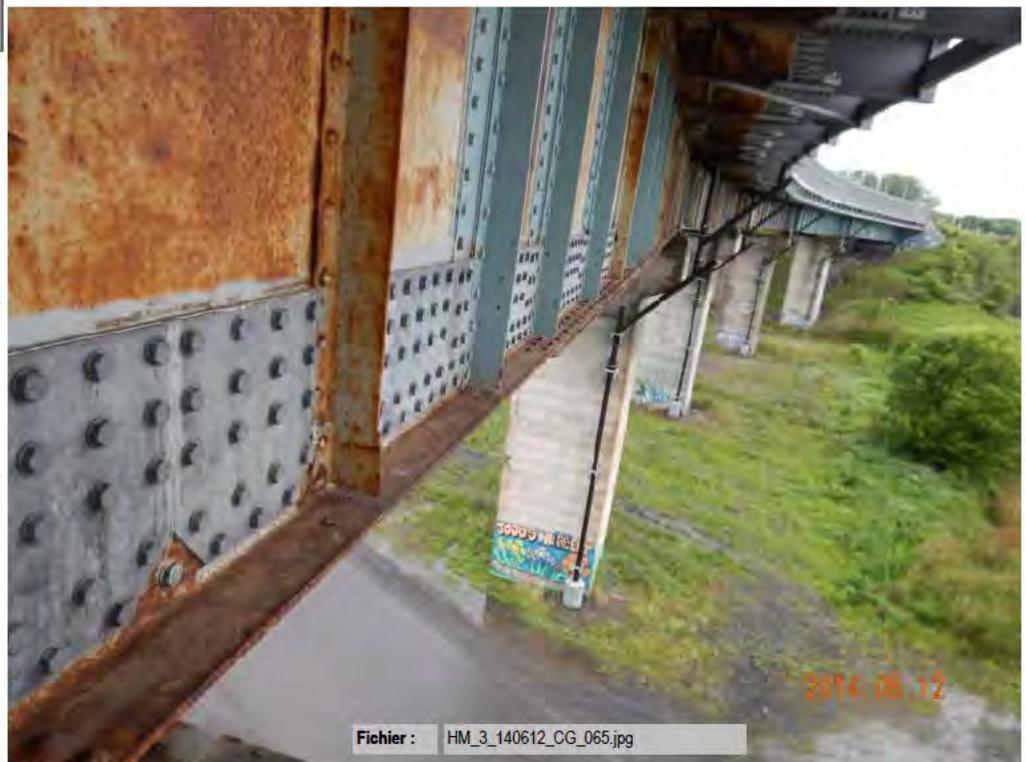
Fichier : HM\_3\_140612\_CG\_065.jpg

Perte de matériaux de 10mm localisé sur la plaque d'âme près de l'axe W10 pouvant réduire de façon très importante sa capacité à supporter les charges.

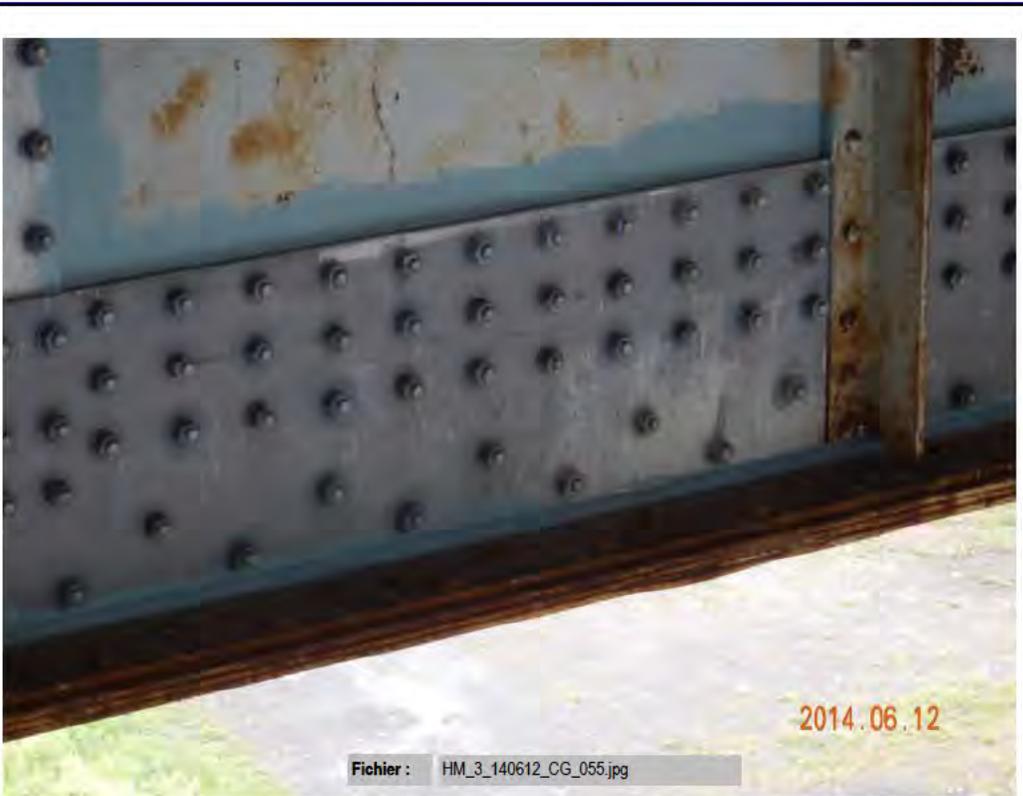
Déformation par corrosion de 20mm entre la plaque d'âme et la semelle inférieure aux extrémités de la face extérieure.

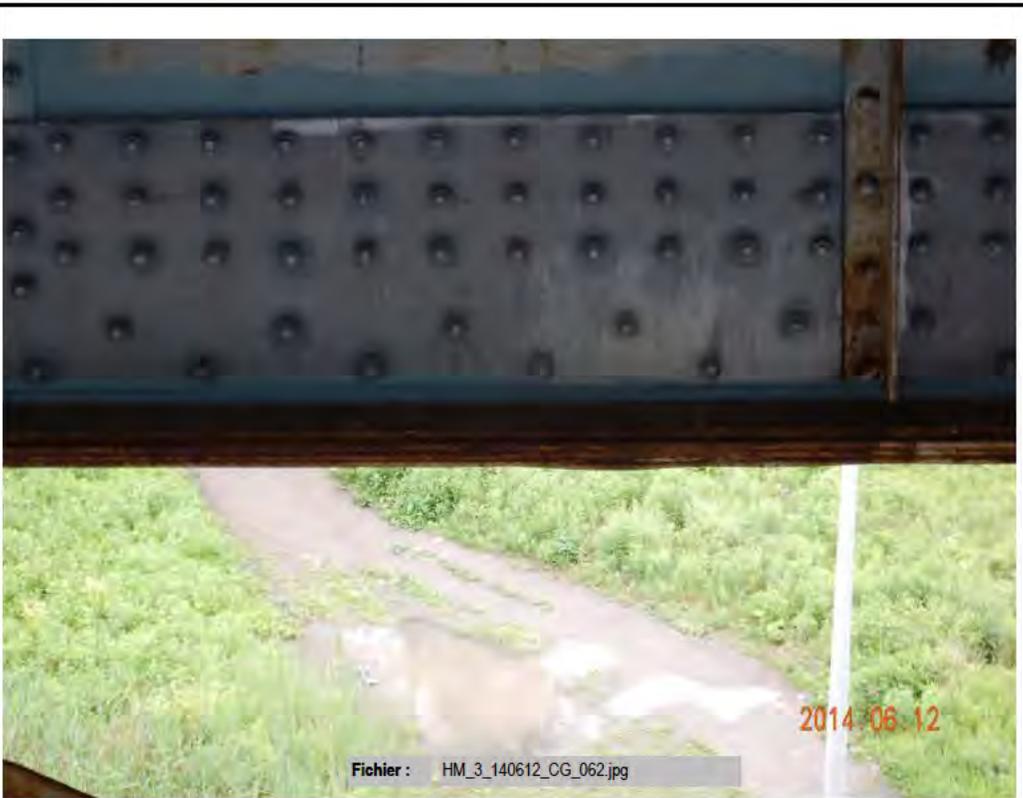
Déformation par corrosion de 20mm entre la plaque d'âme et la semelle inférieure aux extrémités de la face extérieure.

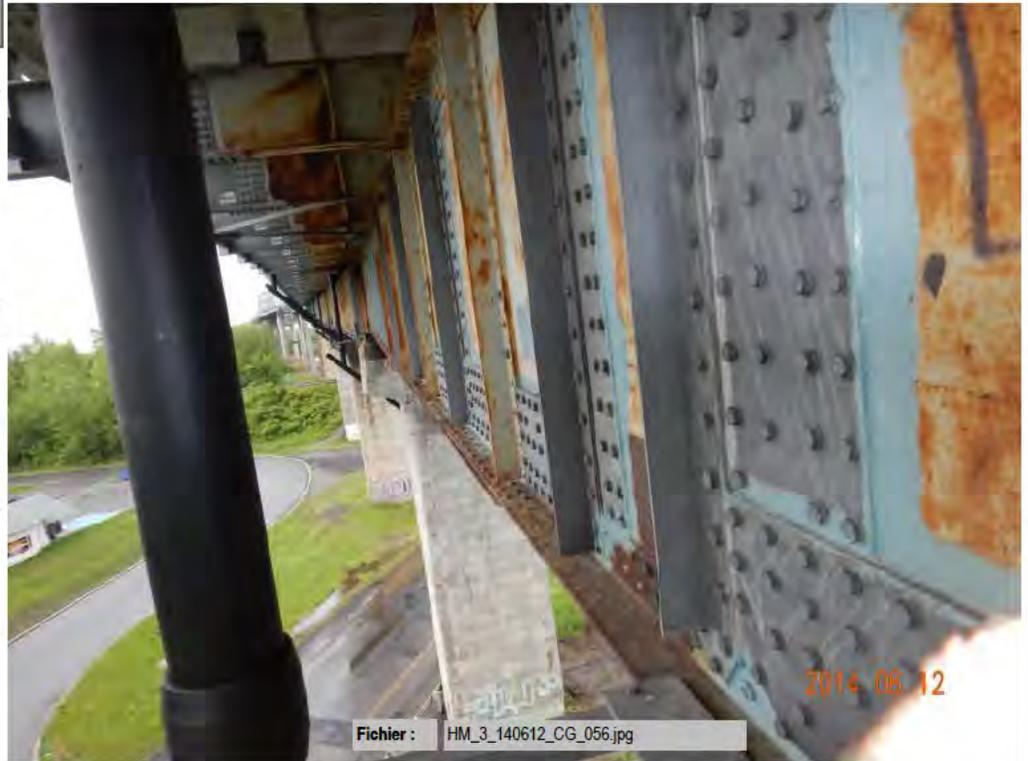
Pertes de revêtement de protection.  
Présence de plaques de renfort.

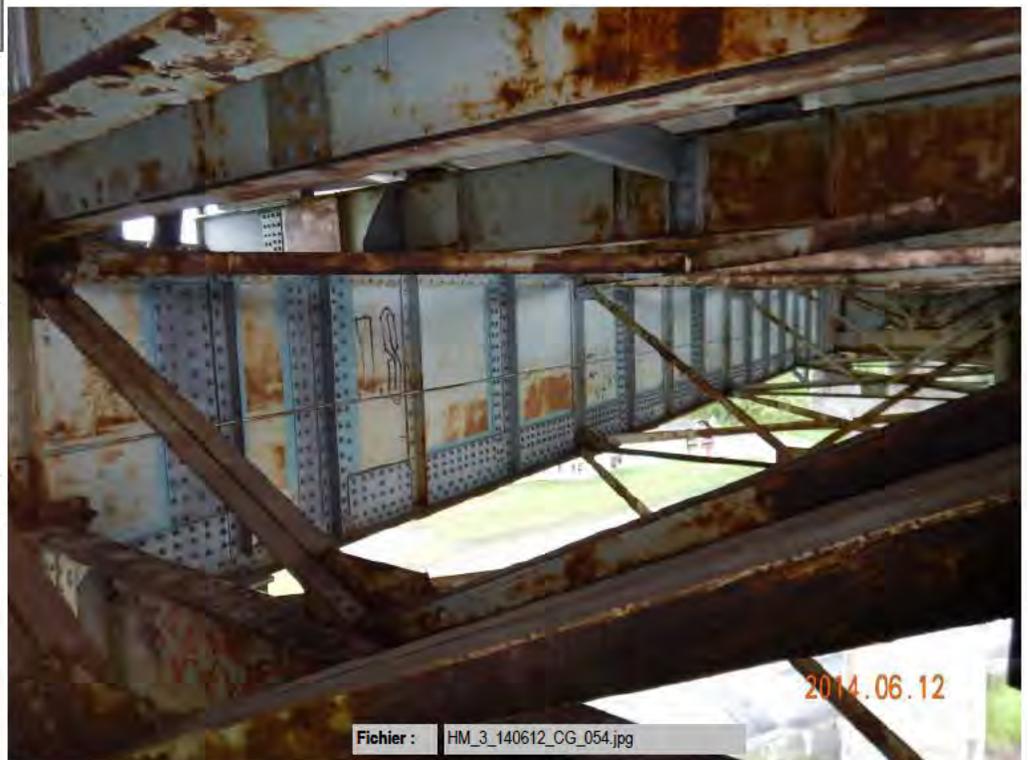
Pertes de revêtement de protection.  
Présence de plaques de renfort.

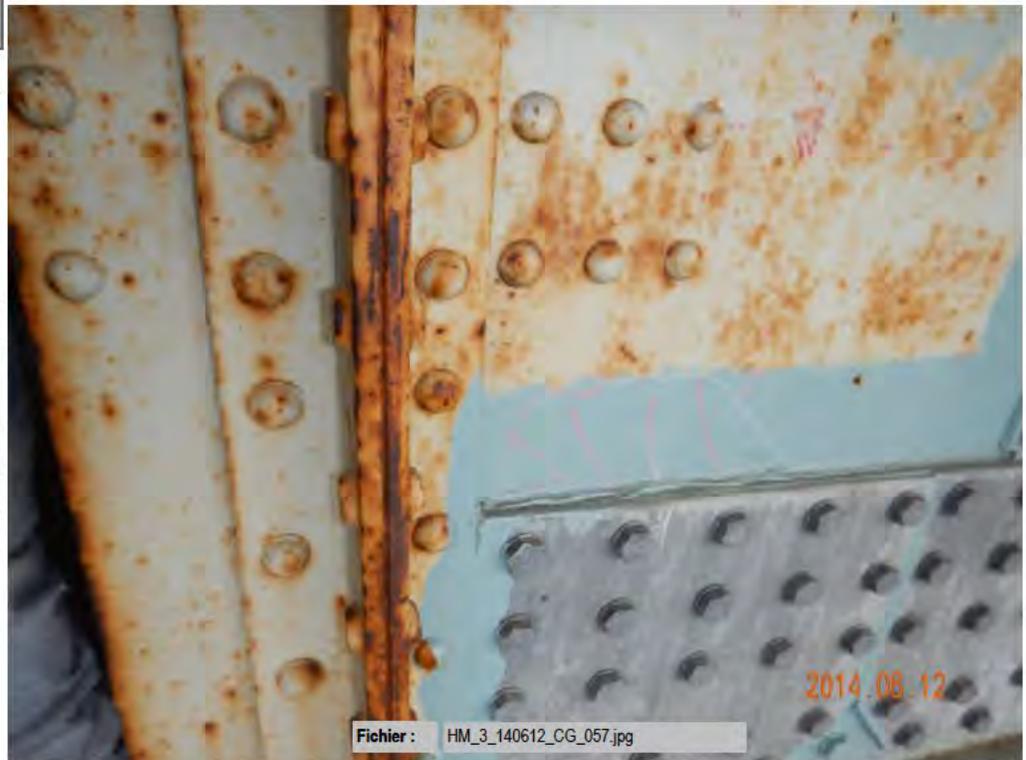
Corrosion moyenne à importante à quelques endroits. Perte de matériaux de 4-7mm de la plaque d'âme à plusieurs endroits sur la face extérieure pouvant réduire de façon très importante sa capacité à supporter les charges.

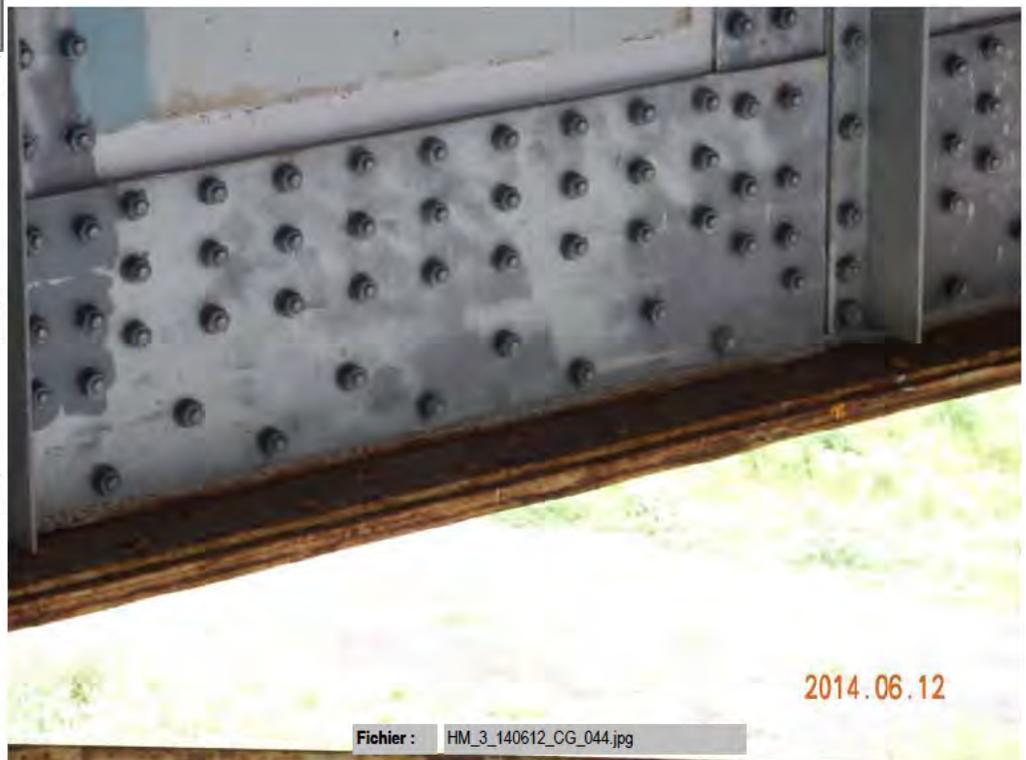
Présence de plaques de renfort.

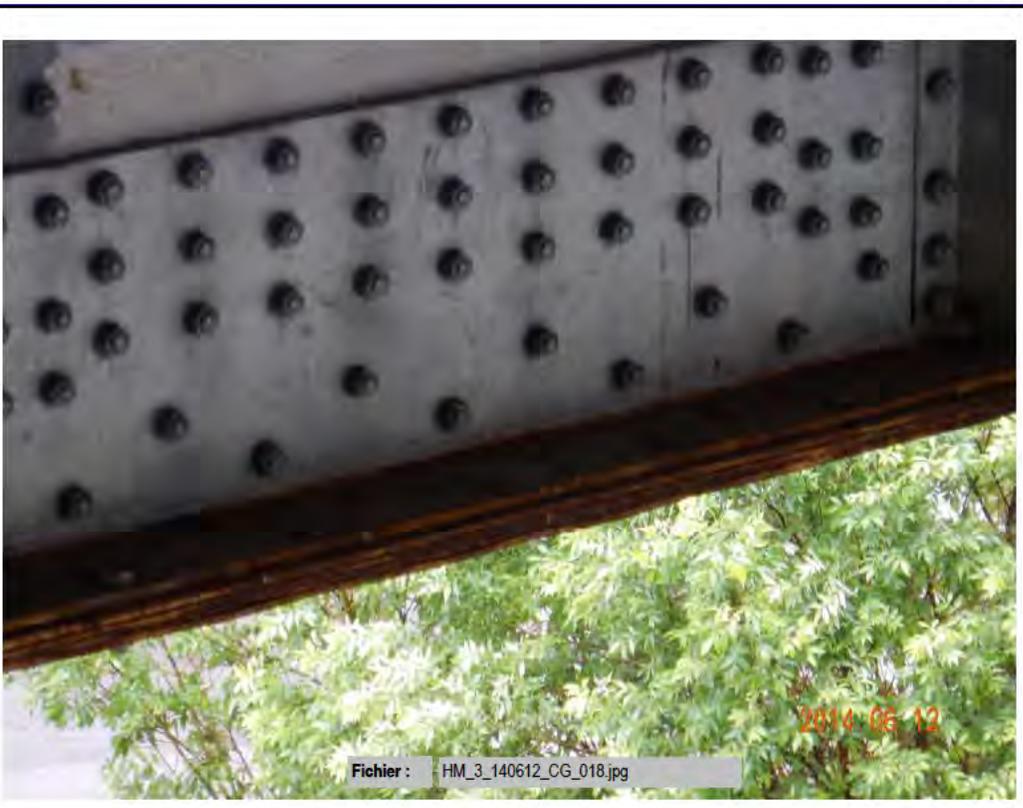
Fichier : HM\_3\_140612\_CG\_018.jpg

Déformation par corrosion importante de la semelle inférieure. Présence de plaques de renfort.

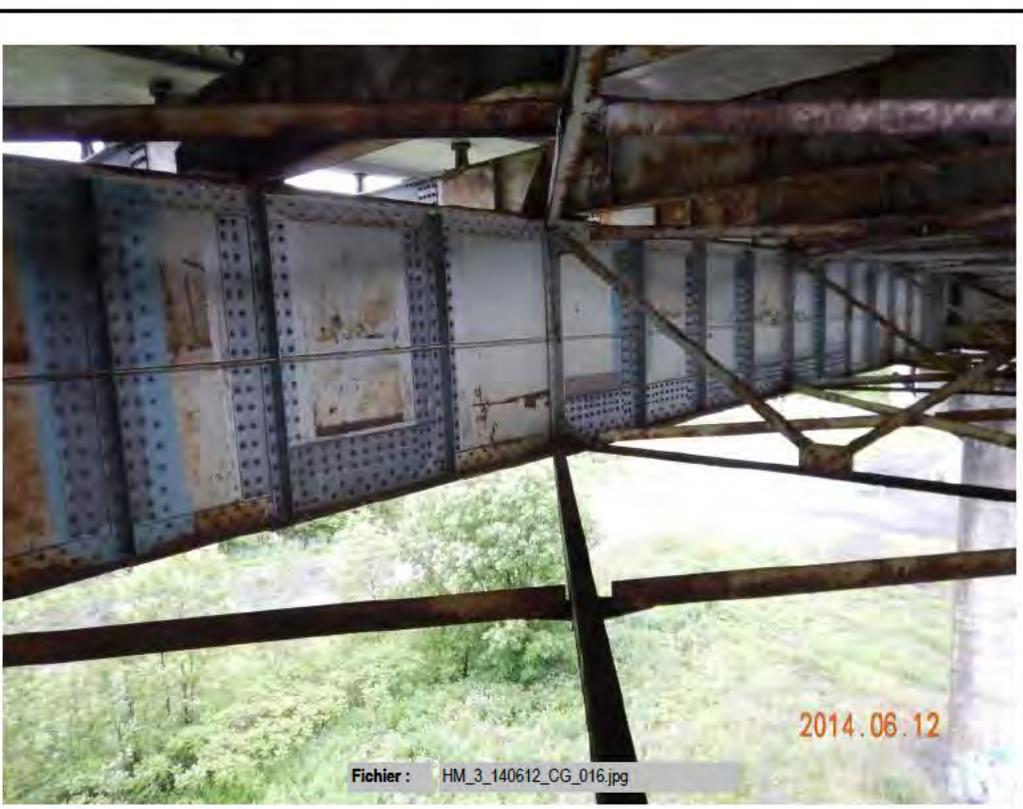
Fichier : HM\_3\_140612\_CG\_016.jpg

Présence de plaques de renfort. Pertes de revêtement de protection.

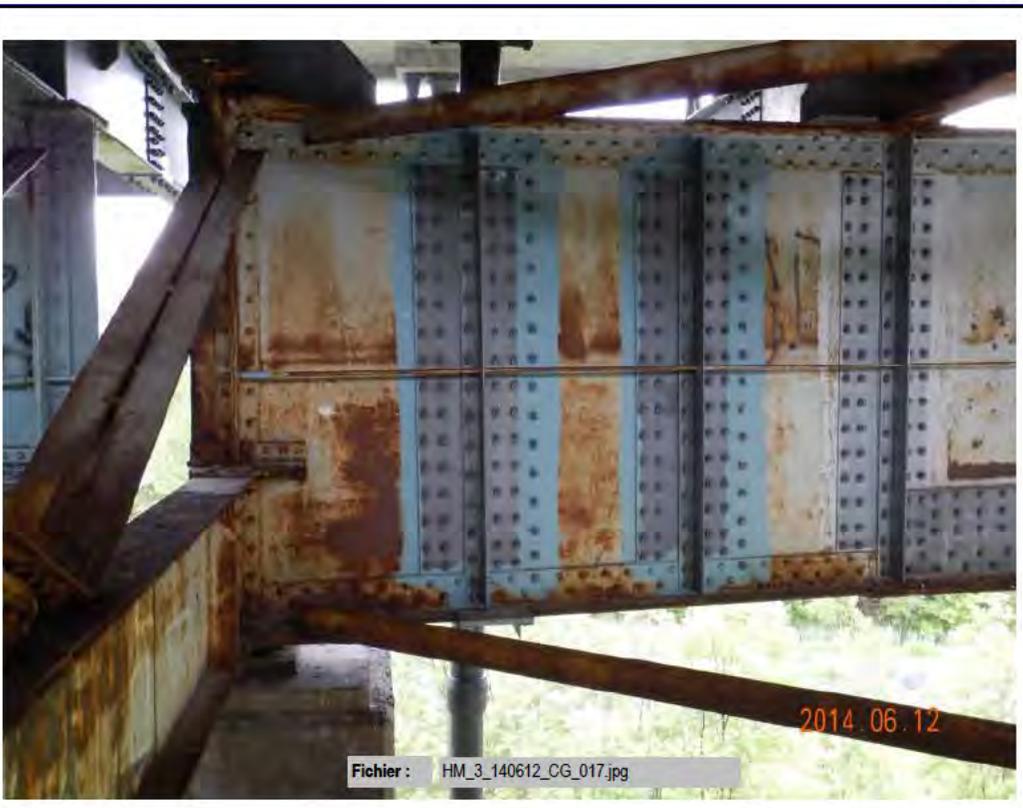
Présence de plaques de renfort. Pertes de revêtement de protection.
