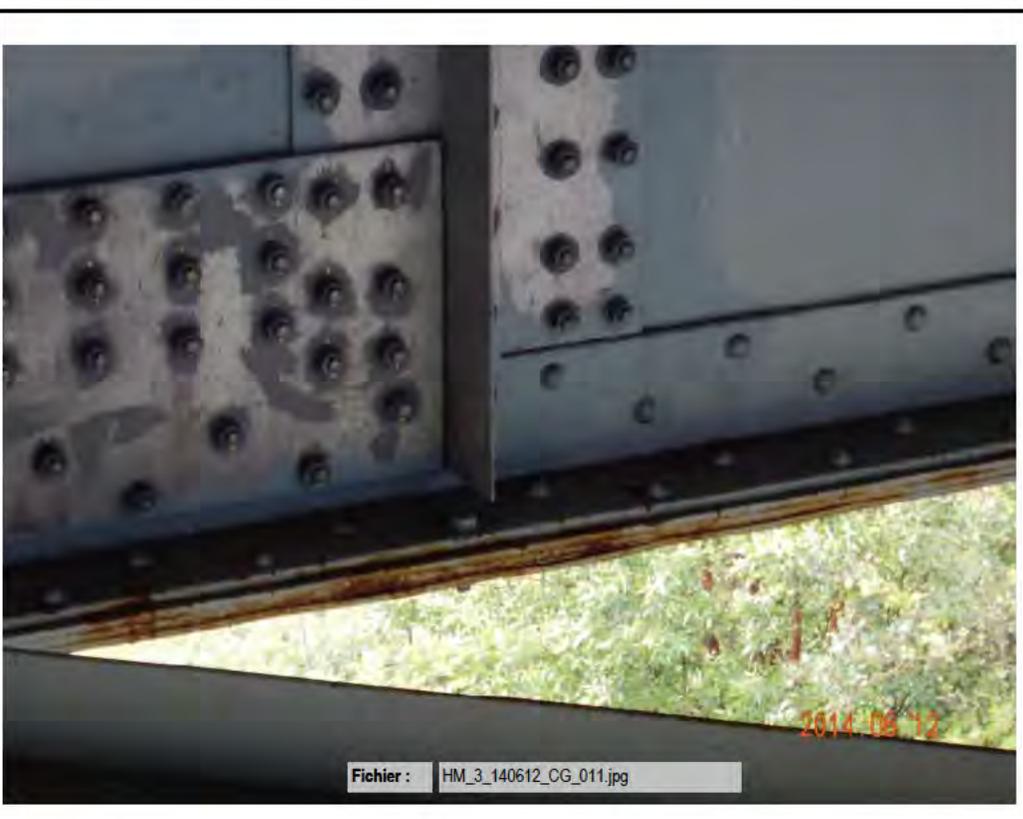
Déformation par corrosion de 15mm de la semelle inférieure. Présence de plaques de renfort.

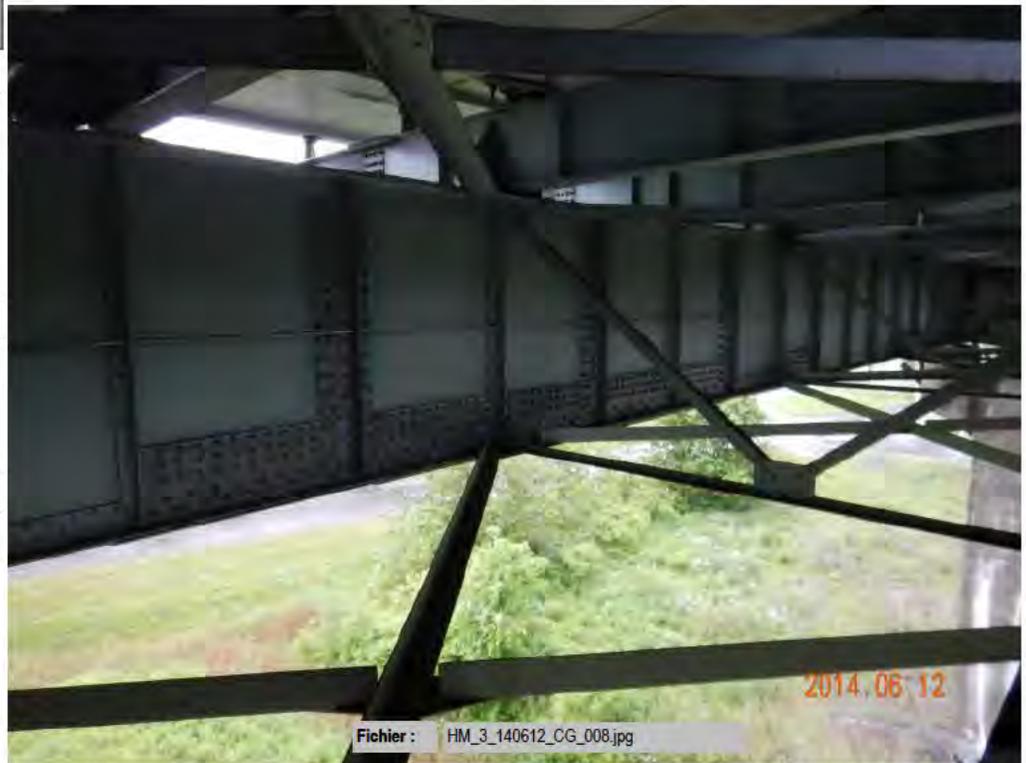
Présence de plaques de renfort.

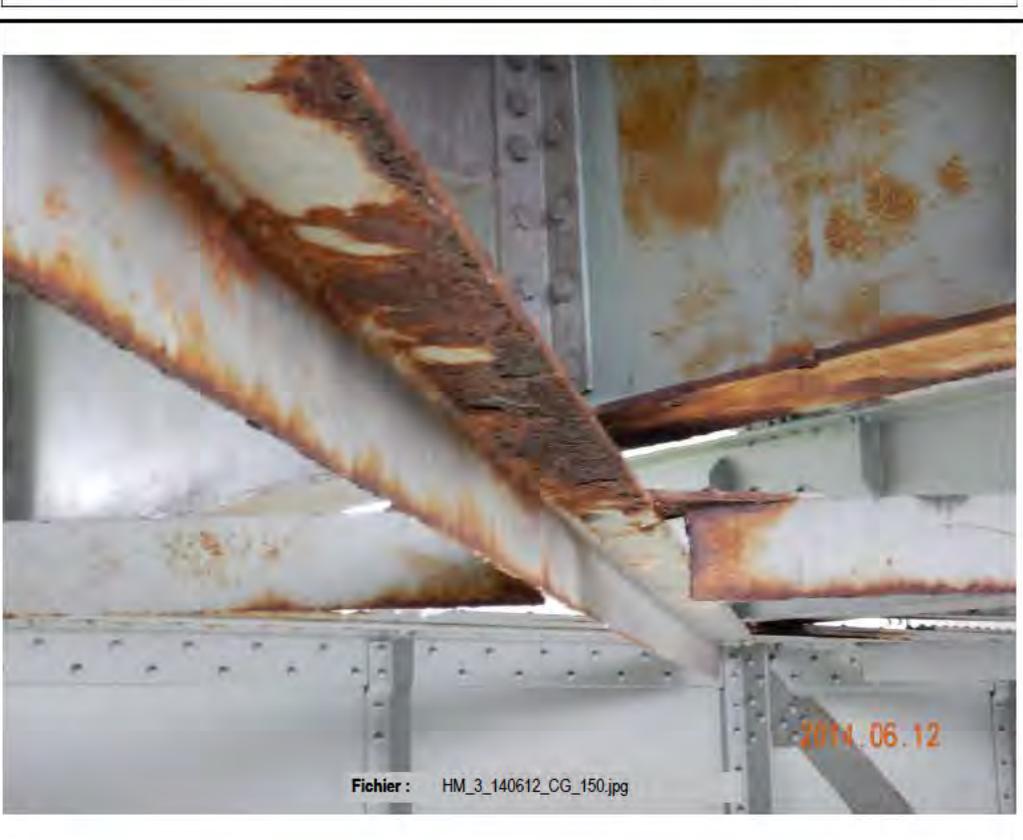
Corrosion moyenne à importante à plusieurs endroits.

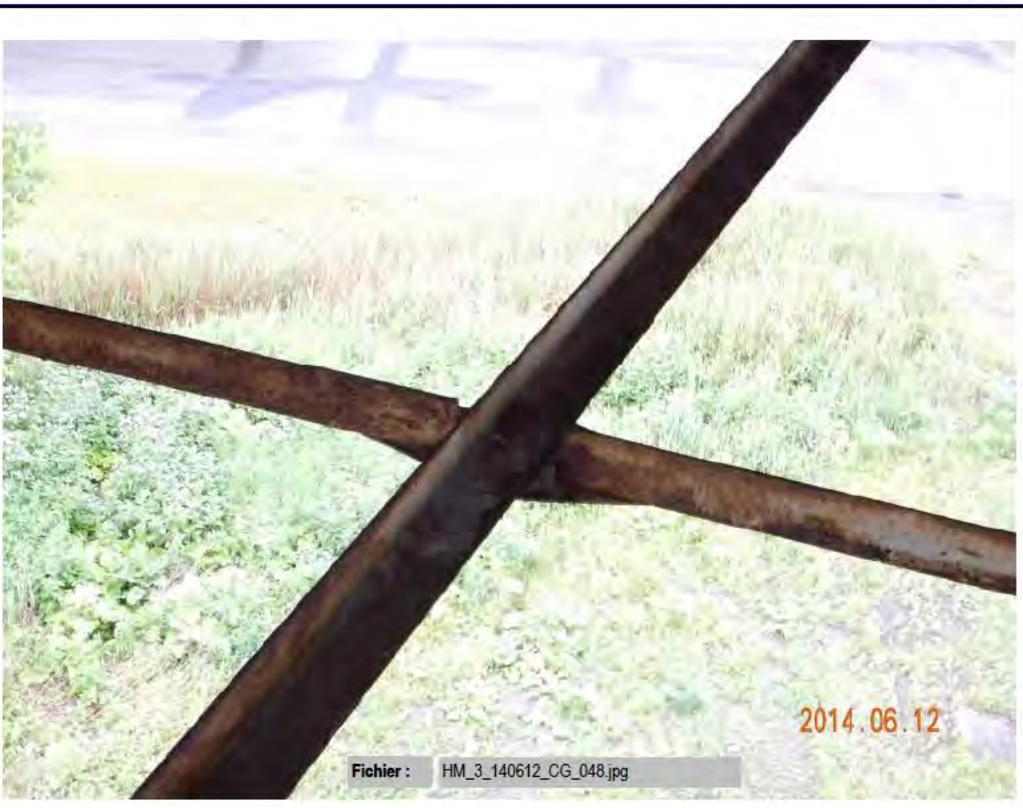
Pertes de revêtement de protection affectant de façon importante la protection des surfaces métalliques.

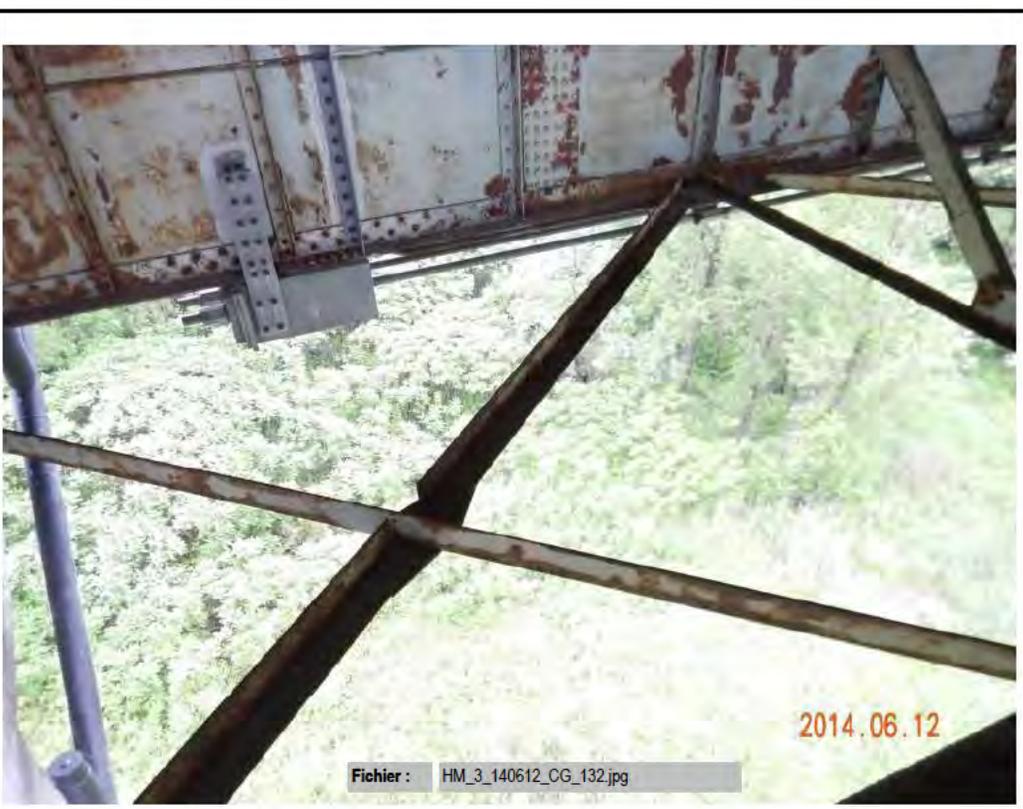
Pertes de revêtement de protection affectant de très façon importante la protection des surfaces métalliques.

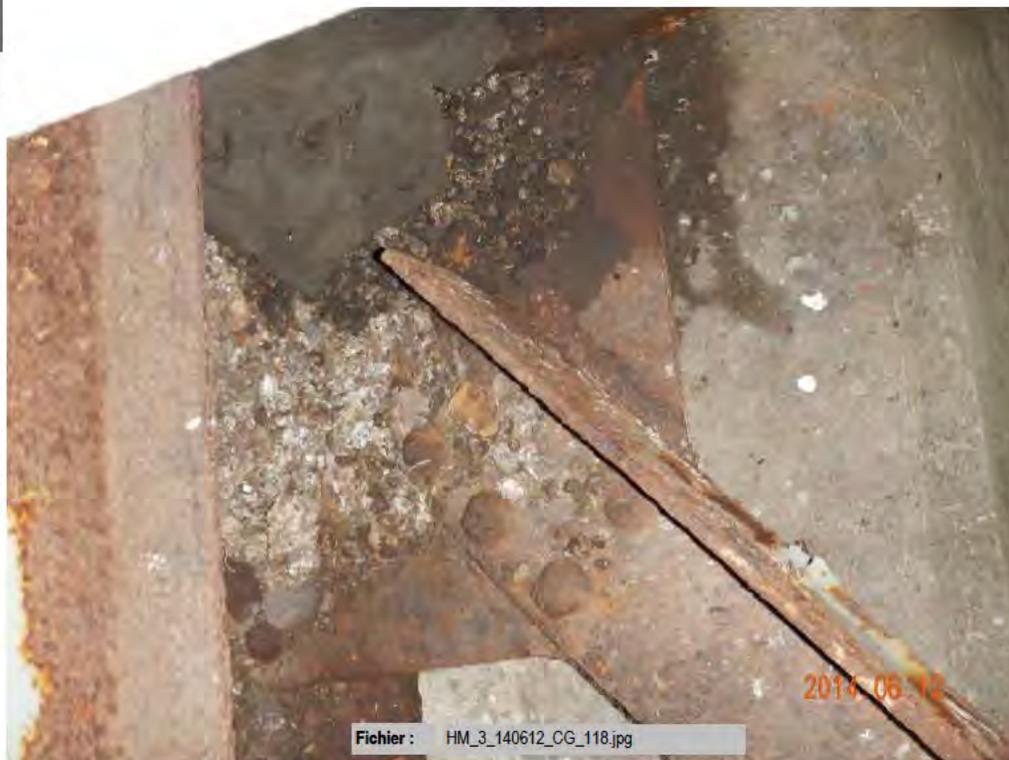
Fichier : HM\_3\_140612\_CG\_118.jpg

Pertes de revêtement de protection affectant de très façon importante la protection des surfaces métalliques.

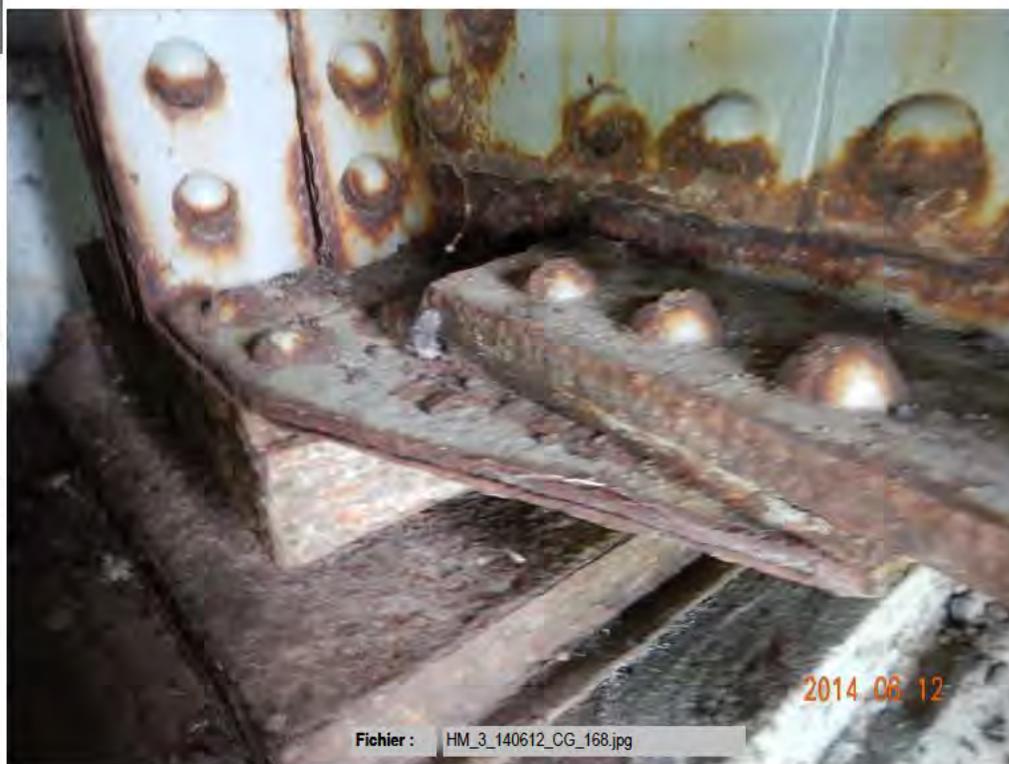
Fichier : HM\_3\_140612\_CG\_168.jpg

Déformation par corrosion de 10mm des plaques d'assemblages des contreventements d'extrémité.

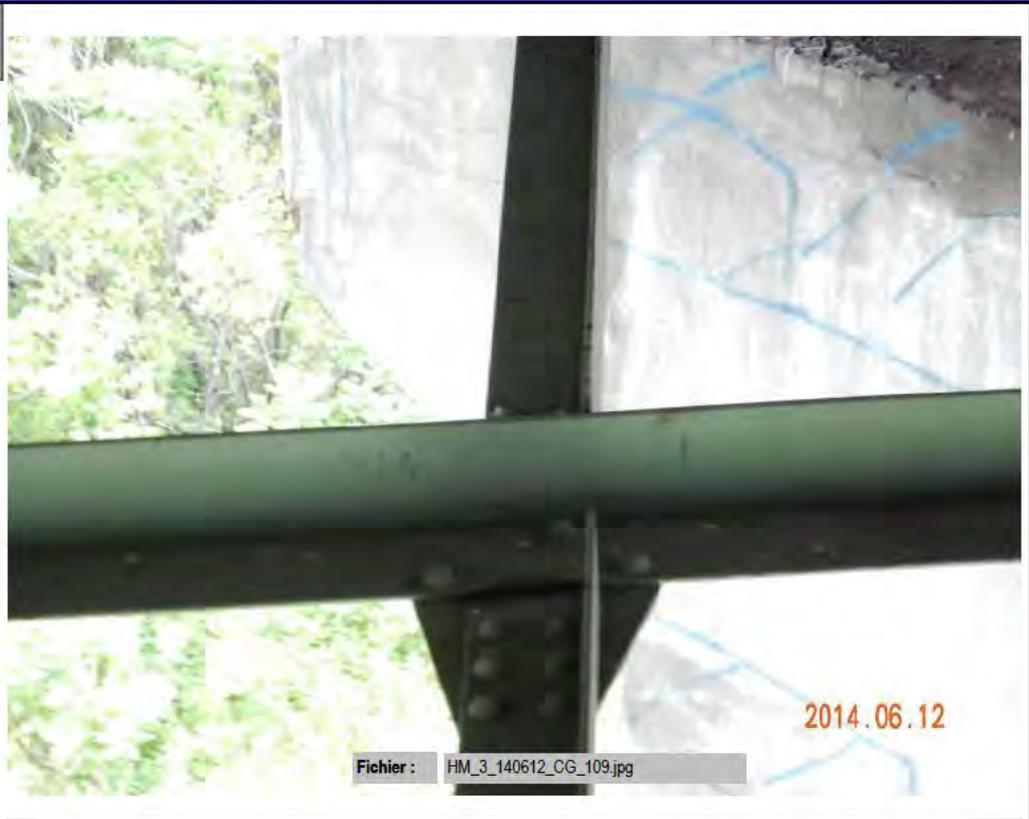
Fichier : HM\_3\_140612\_CG\_109.jpg

Déformation par corrosion de 15 à 25mm des plaques d'assemblages des contreventements d'extrémité.

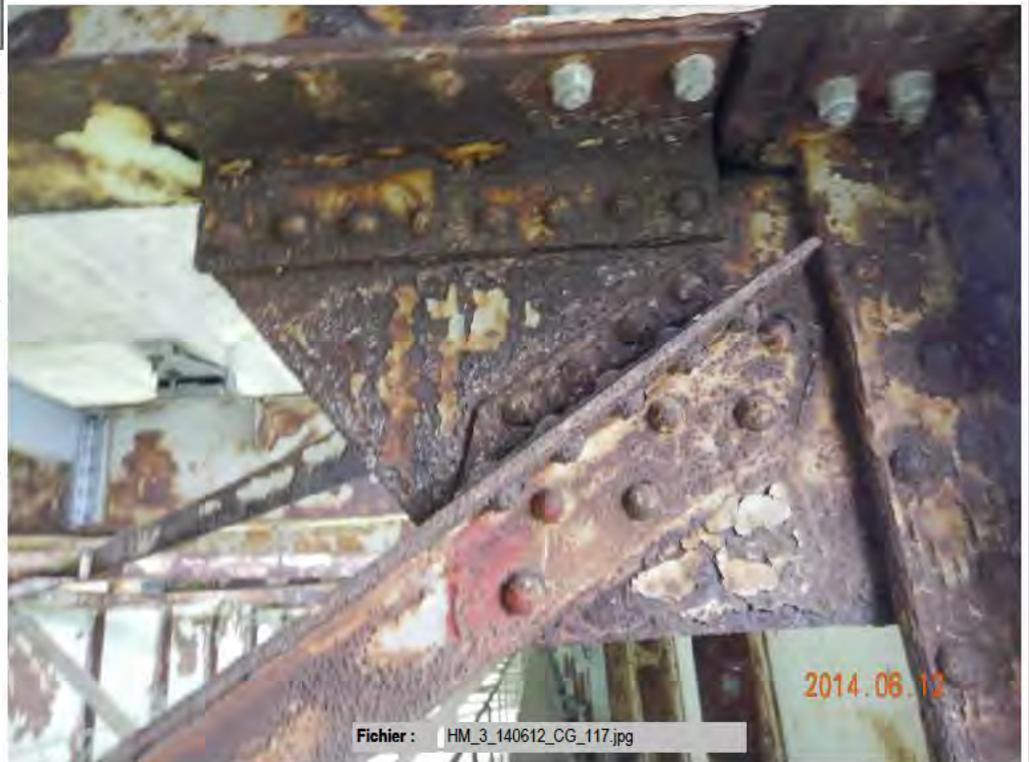
Fichier : HM\_3\_140612\_CG\_117.jpg

Corrosion moyenne à importante à plusieurs endroits principalement sur les cornières inférieures et les plaques d'assemblage.

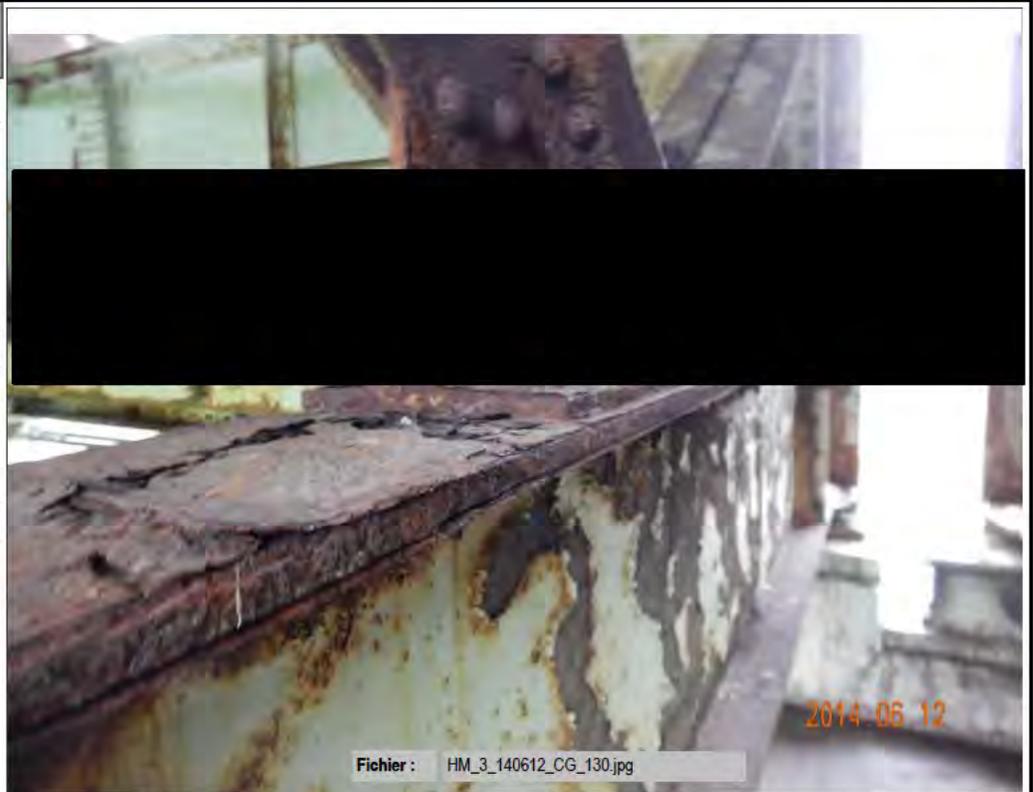
Pertes de revêtement de protection affectant de façon très importante la protection des surfaces métalliques.

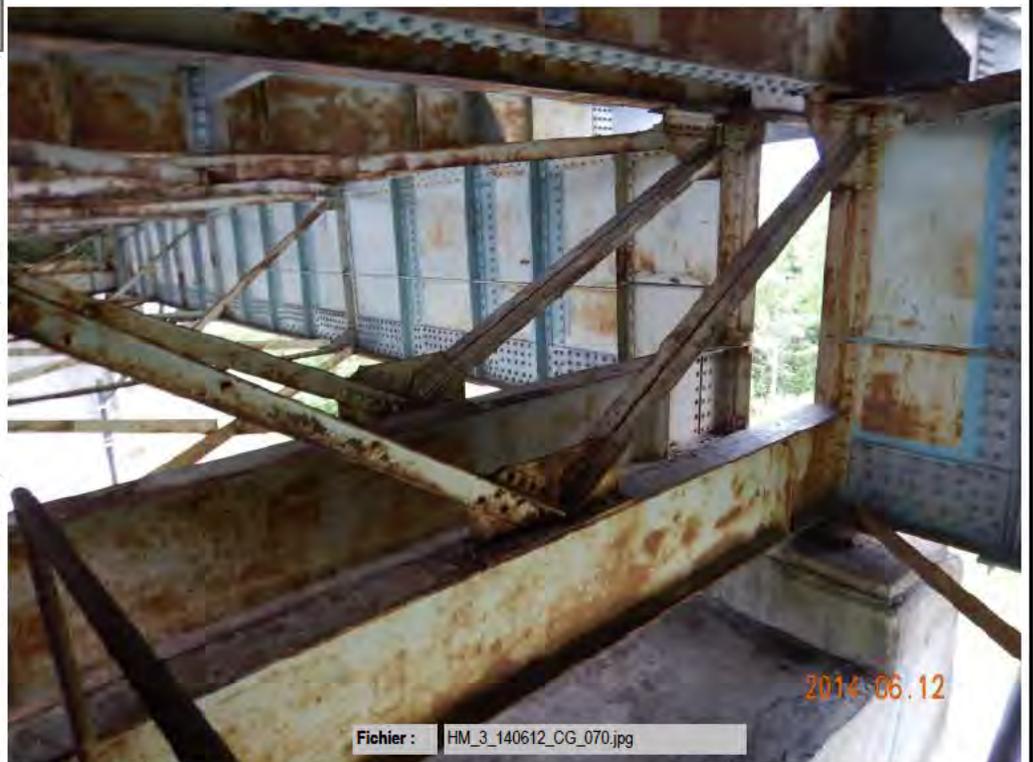
Pertes de revêtement de protection affectant de façon importante la protection des surfaces métalliques.

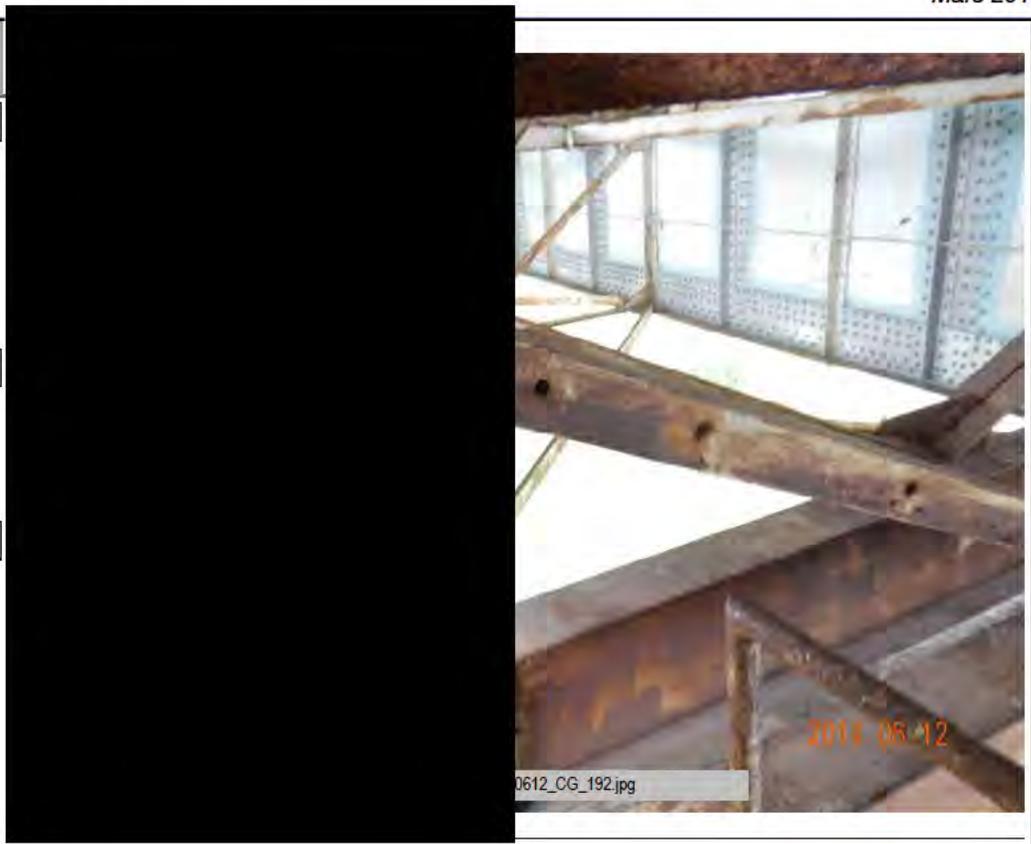
Pertes de revêtement de protection affectant de façon importante la protection des surfaces métalliques.

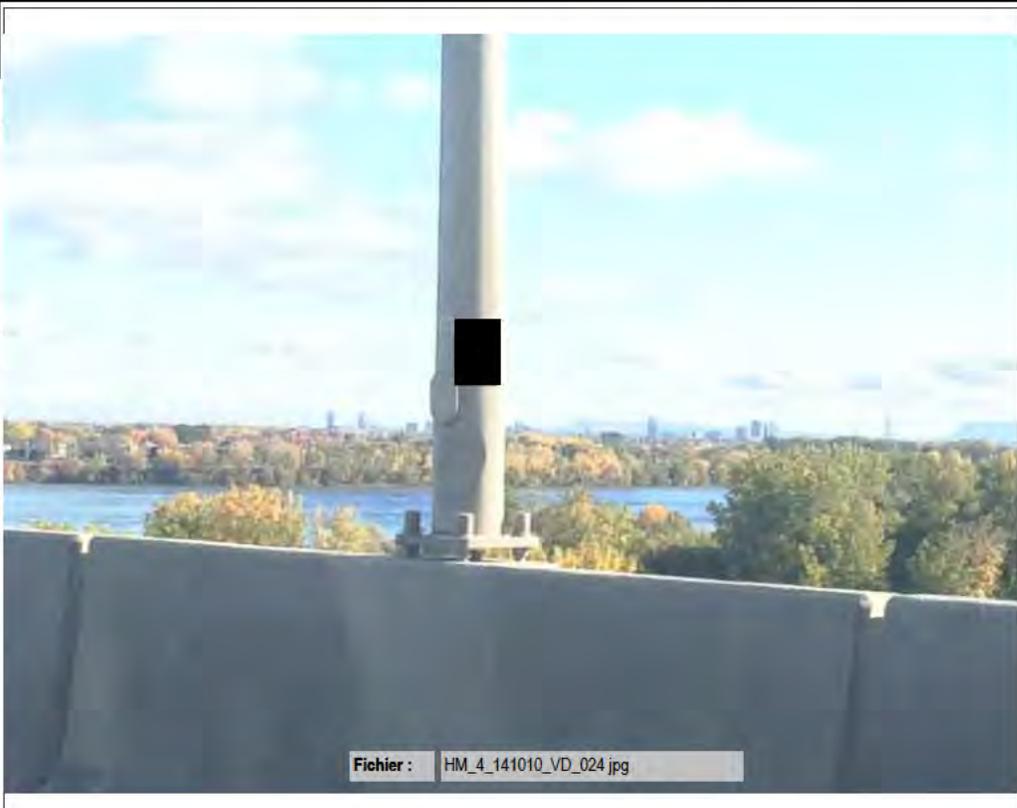
Fichier : HM\_4\_141010\_VD\_024.jpg

Déformation par impact des lampadaires 6-09, 6-15, 6-18.

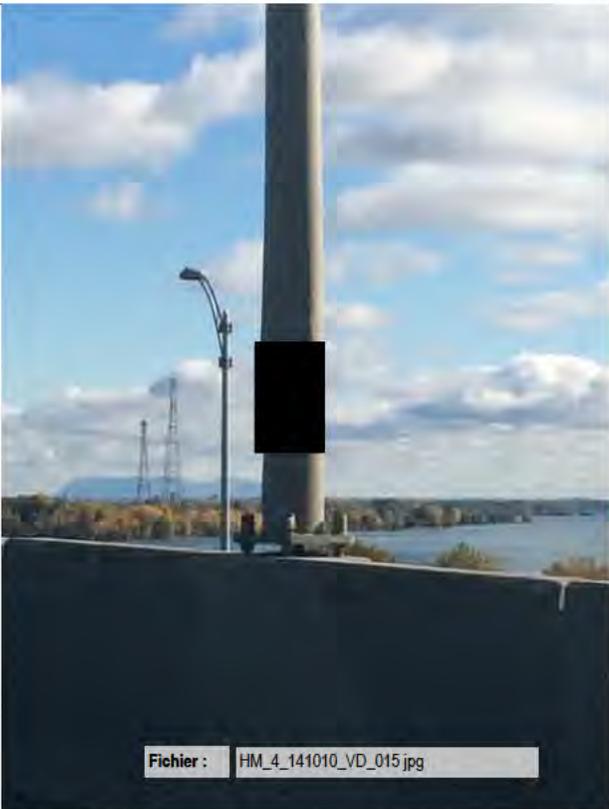
<b>Photo no.:</b> HM_4_141010_VD_015

<b>Identification</b>	
<b>Élément / Description:</b> Éclairage	
<b>Sous-élément / type :</b>	
<b>Localisation</b>	
<b>Travée / axe :</b>	
<b>Localisation :</b>	
<b>Remarques / Observations</b>	
Déformation par impact très importante des lampadaires 6-16.	
<b>Fichier :</b> HM_4_141010_VD_015.jpg	
<b>Recomm. no :</b> 1101, 9829

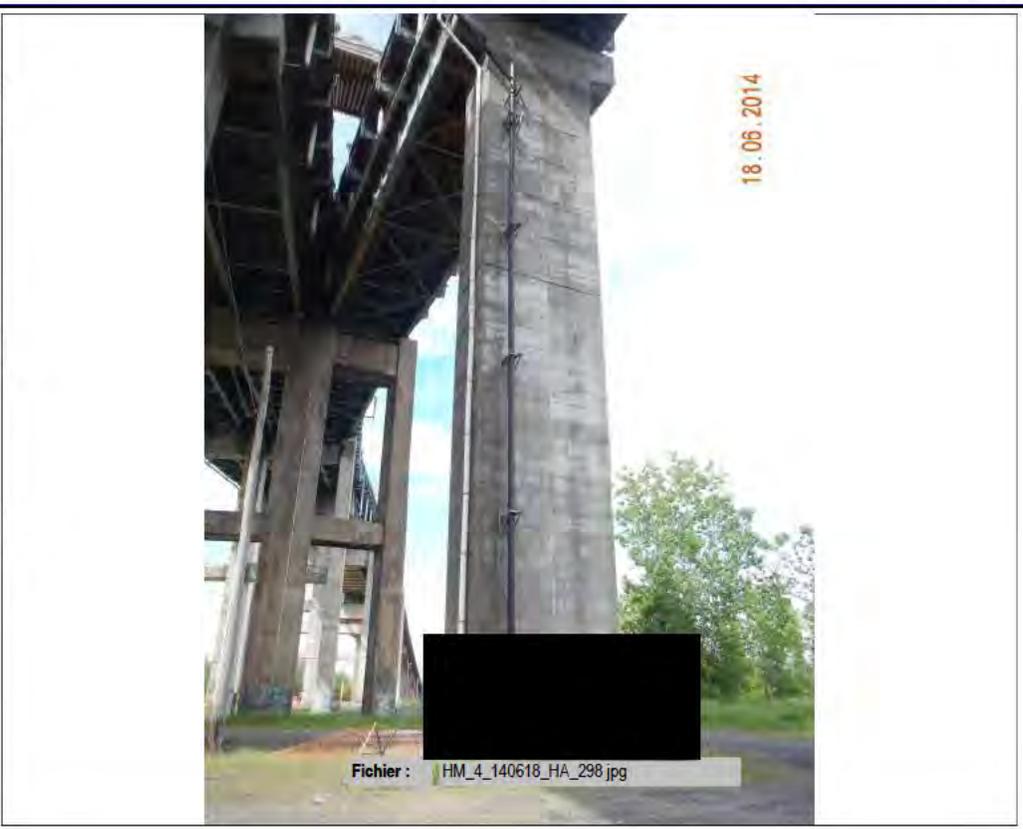
Délaminage du béton sur 1% des surfaces. Fissures de 0,8mm représentant 1% des surfaces. Fissures polygonales moyenne représentant 60% des surfaces.

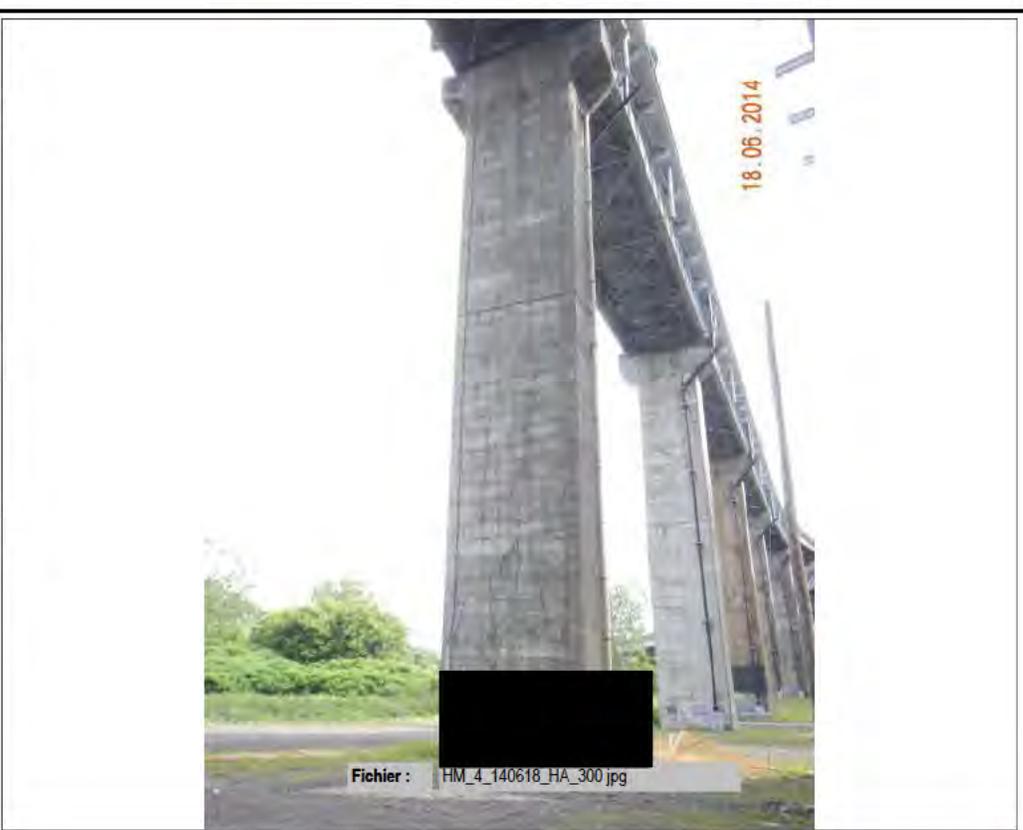
Délaminage du béton sur 1% des surfaces. Fissures de 0,8mm représentant 1% des surfaces. Fissures polygonales moyenne représentant 60% des surfaces.

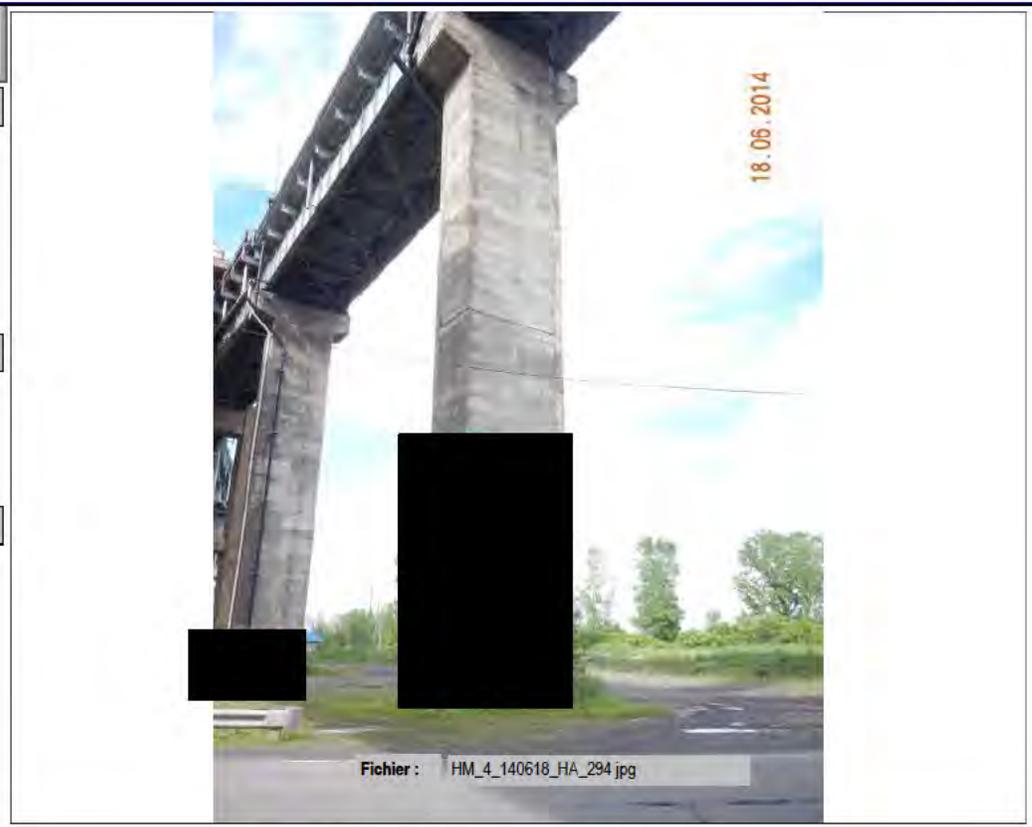
Délaminage du béton sur 1% des surfaces. Fissures de 0,8mm représentant 1% des surfaces. Fissures polygonales moyennes représentant 40% des surfaces.

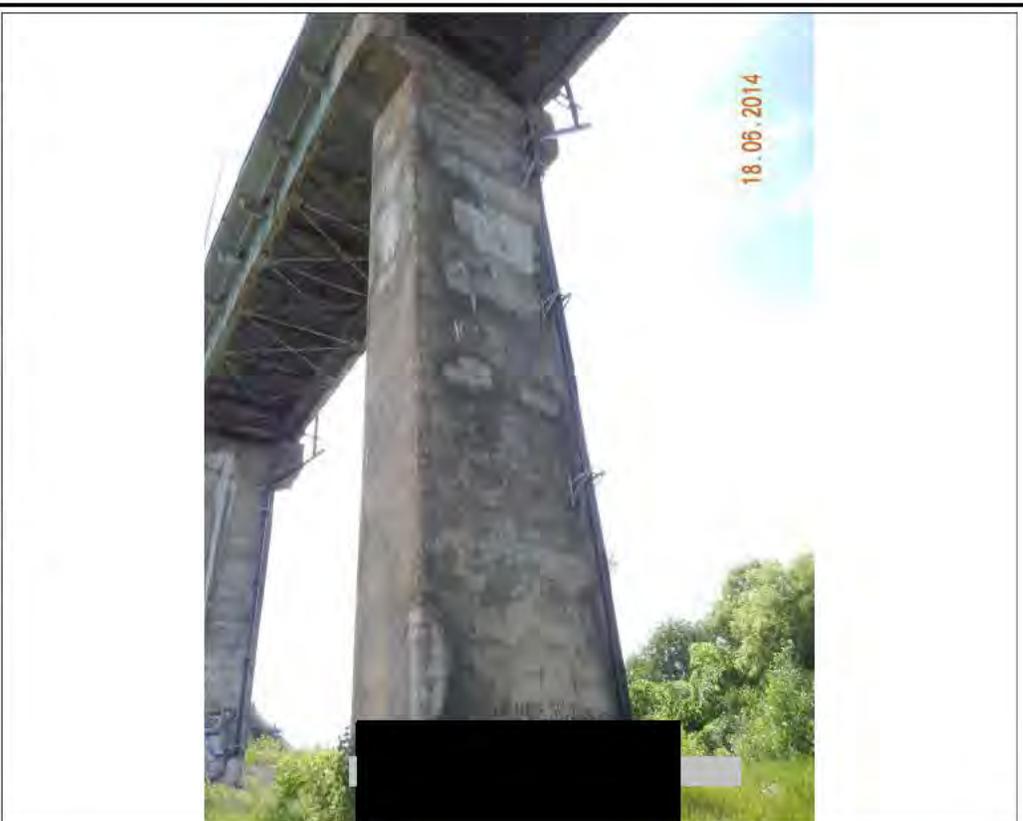
Photo no.:  
HM\_4\_140618\_HA\_266

Délaminage du béton sur 7% des surfaces. Fissures verticales de 0,8 à 1,5mm représentant 6% des surfaces. Fissures polygonales moyennes représentant 77% des surfaces. Traces d'efflorescence.

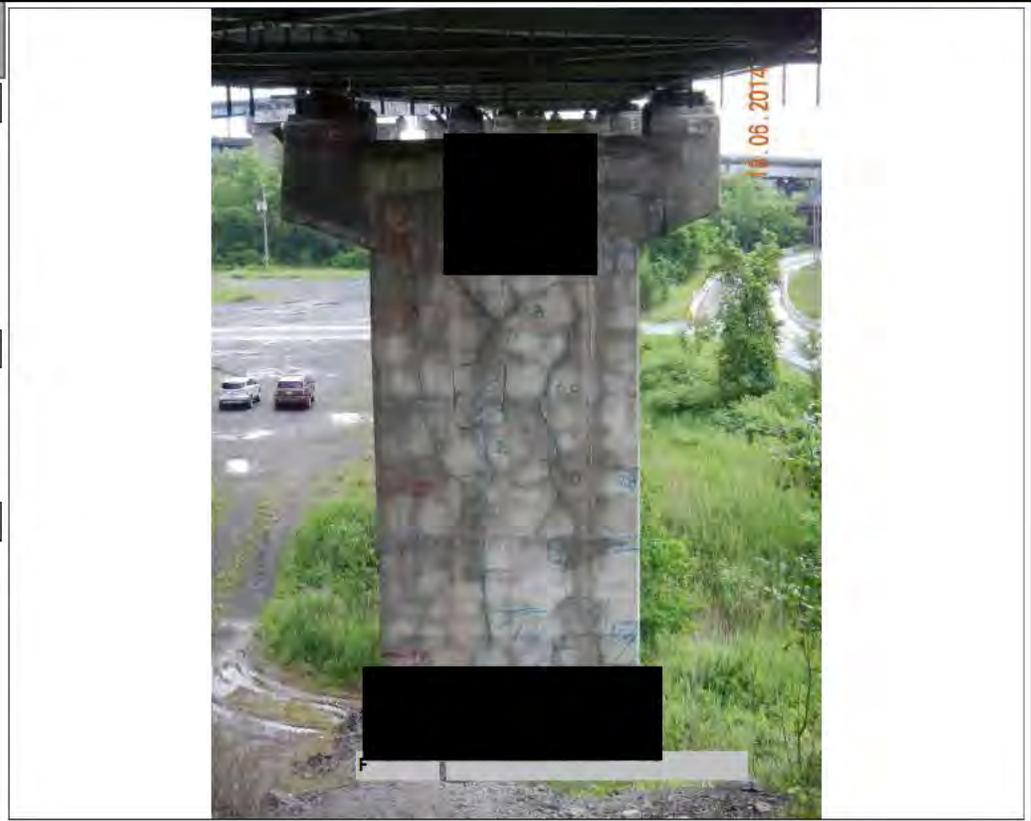
**Photo no.:**  
HM\_4\_140618\_HA\_236

Délaminage du béton sur 20% des surfaces. Fissures verticales de 0,8 à 1mm mm représentant 4% des surfaces. Fissures polygonales moyennes représentant 76% des surfaces. Traces d'efflorescence.

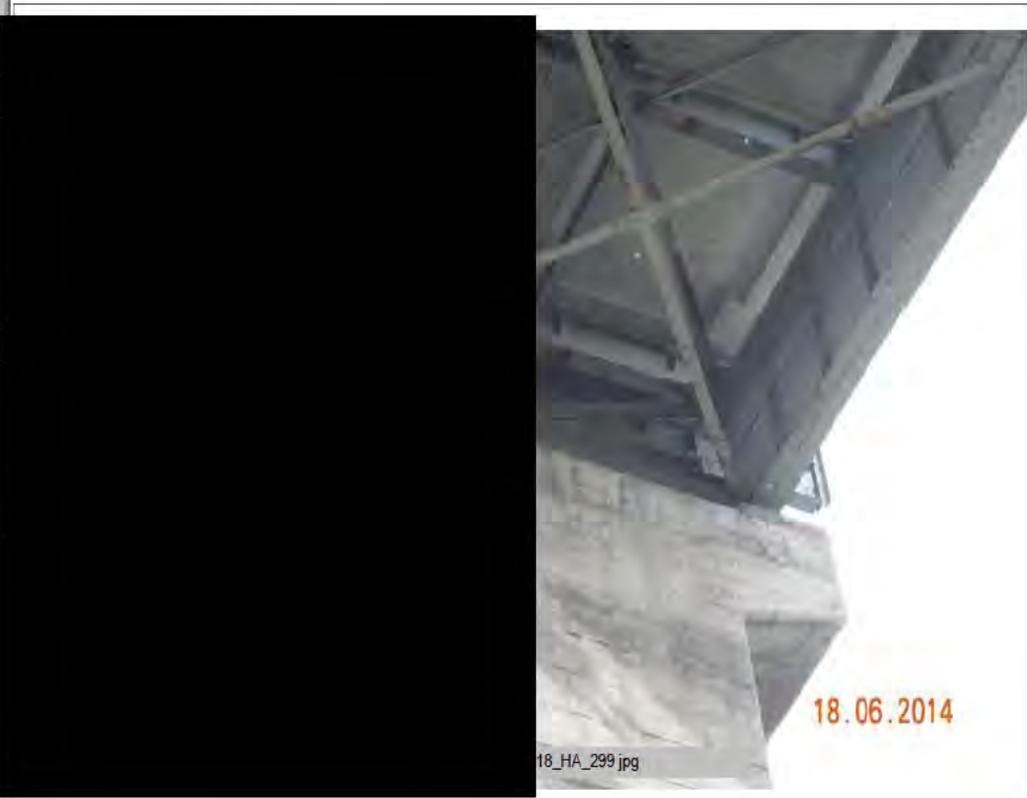
<b>Photo no.:</b> HM_4_140618_HA_299

<b>Identification</b>	
<b>Élément / Description:</b> Piles	
<b>Sous-élément / type :</b> Chevêtre	
-	
<b>Localisation</b>	
<b>Travée / axe :</b> Axe E01	
<b>Localisation :</b>	
<b>Remarques / Observations</b>	
Fissures polygonales moyennes représentant 40% des surfaces.	
<b>Recomm. no :</b> 6508, 9826

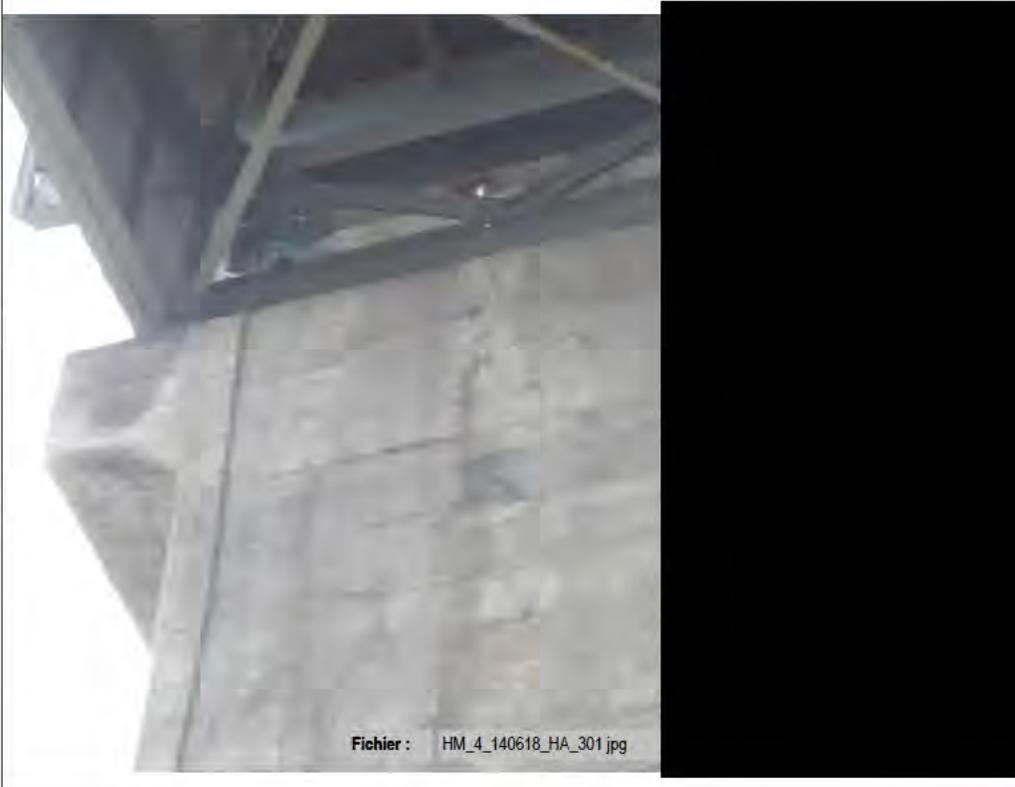
<b>Photo no.:</b> HM_4_140618_HA_301

<b>Identification</b>	
<b>Élément / Description:</b> Piles	
<b>Sous-élément / type :</b> Chevêtre	
-	
<b>Localisation</b>	
<b>Travée / axe :</b> Axe E01	
<b>Localisation :</b>	
<b>Remarques / Observations</b>	
Fissures polygonales moyennes représentant 40% des surfaces.	
<b>Recomm. no :</b> 6508, 9826

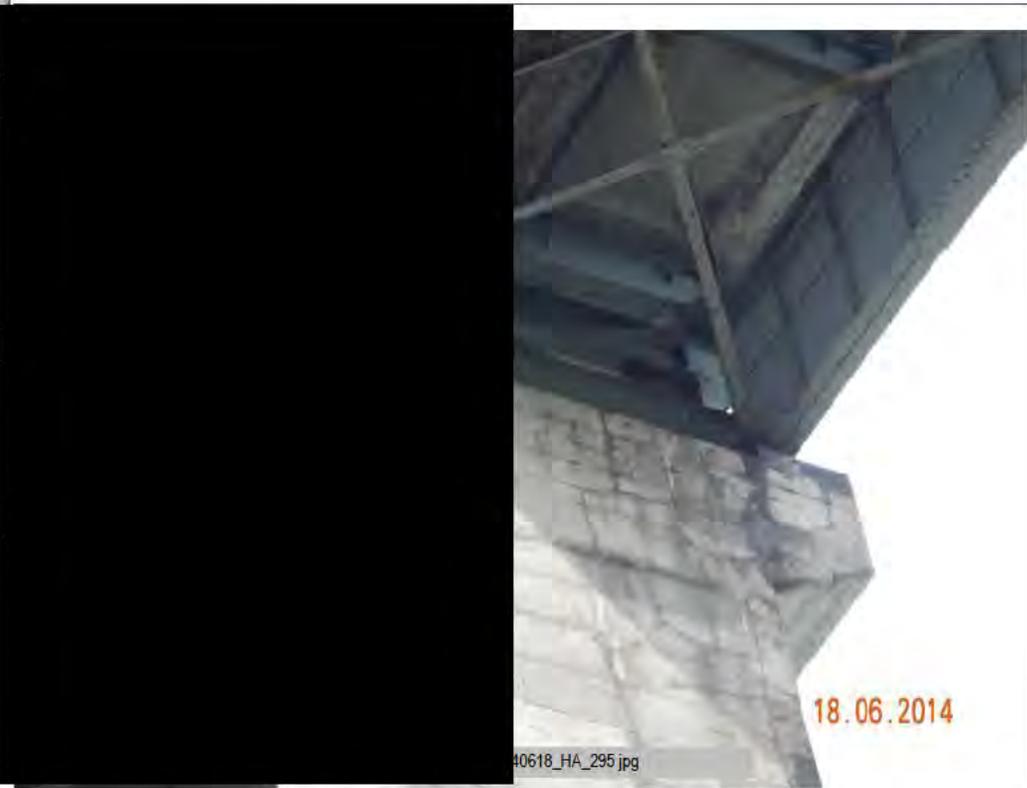
<b>Photo no.:</b> HM_4_140618_HA_295

<b>Identification</b>	
<b>Élément / Description:</b> Piles	
<b>Sous-élément / type :</b> Chevêtre	
-	
<b>Localisation</b>	
<b>Travée / axe :</b> Axe E02	
<b>Localisation :</b>	
<b>Remarques / Observations</b>	
Délaminage du béton sur 2% des surfaces. Fissures polygonales moyennes représentant 30% des surfaces.	
<b>Recomm. no :</b> 6508, 9826

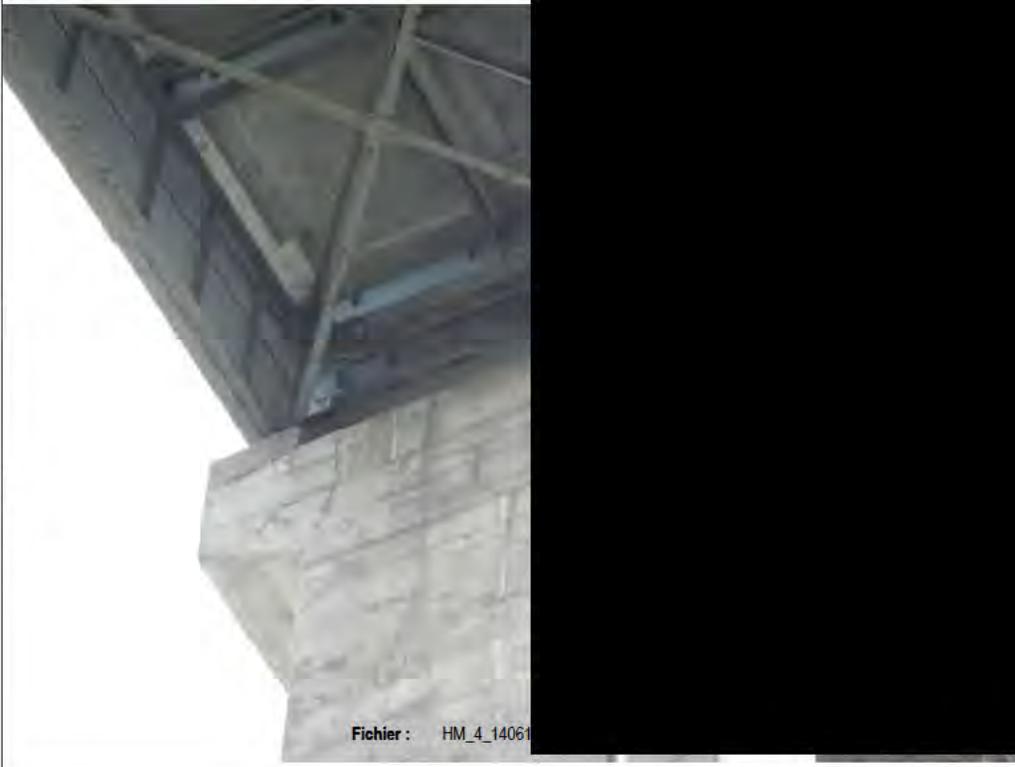
<b>Photo no.:</b> HM_4_140618_HA_297

<b>Identification</b>	
<b>Élément / Description:</b> Piles	
<b>Sous-élément / type :</b> Chevêtre	
-	
<b>Localisation</b>	
<b>Travée / axe :</b> Axe E02	
<b>Localisation :</b>	
<b>Remarques / Observations</b>	
Délaminage du béton sur 2% des surfaces. Fissures polygonales moyennes représentant 30% des surfaces.	
<b>Recomm. no :</b> 6508, 9826

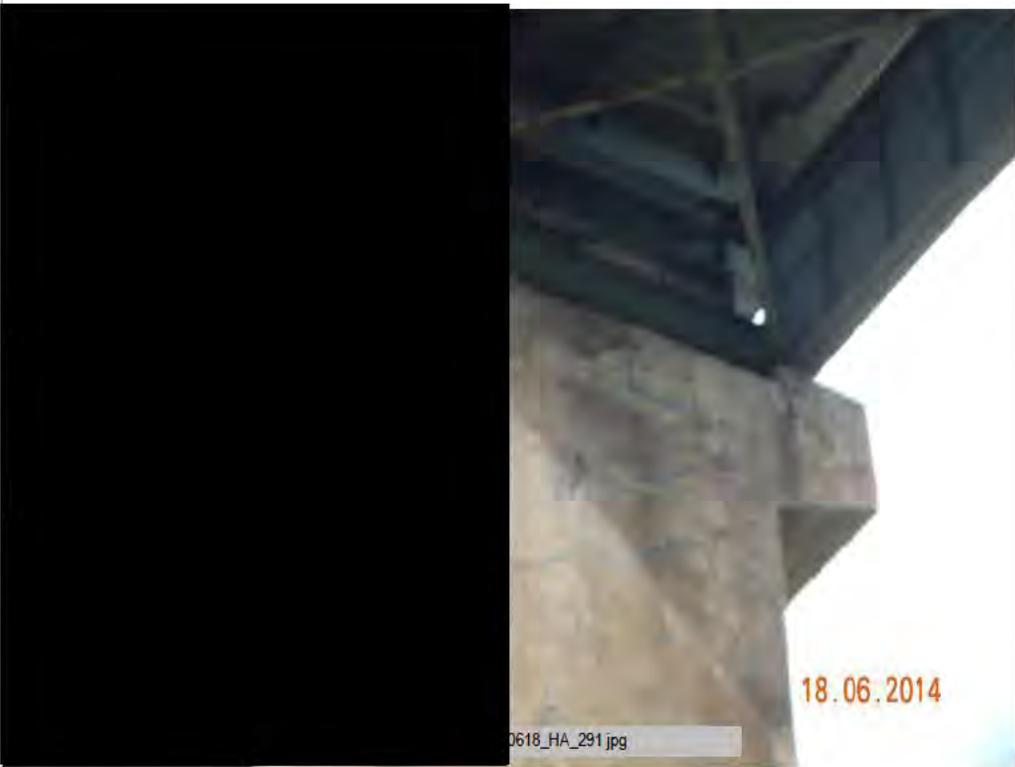
<b>Photo no.:</b> HM_4_140618_HA_291

<b>Identification</b>	
<b>Élément / Description:</b> Piles	
<b>Sous-élément / type :</b> Chevêtre	
<b>Localisation</b>	
<b>Travée / axe :</b> Axe E03	
<b>Localisation :</b>	
<b>Remarques / Observations</b>	
Délaminage du béton sur 35% des surfaces pouvant réduire de façon importante sa capacité à supporter les charges. Fissures polygonales moyennes représentant 65% des surfaces. Traces d'efflorescence.	
<b>Recomm. no :</b> 6508, 9826

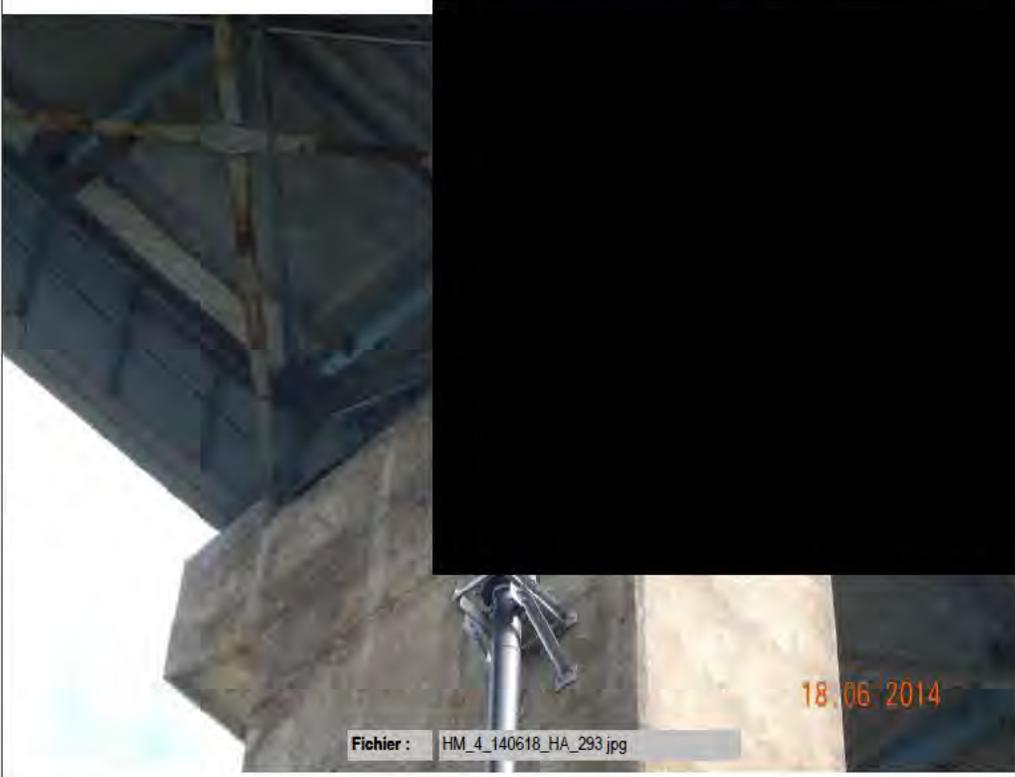
<b>Photo no.:</b> HM_4_140618_HA_293

<b>Identification</b>	
<b>Élément / Description:</b> Piles	
<b>Sous-élément / type :</b> Chevêtre	
<b>Localisation</b>	
<b>Travée / axe :</b> Axe E03	
<b>Localisation :</b>	
<b>Remarques / Observations</b>	
Délaminage du béton sur 35% des surfaces pouvant réduire de façon importante sa capacité à supporter les charges. Fissures polygonales moyennes représentant 65% des surfaces. Traces d'efflorescence.	
<b>Recomm. no :</b> 6508, 9826

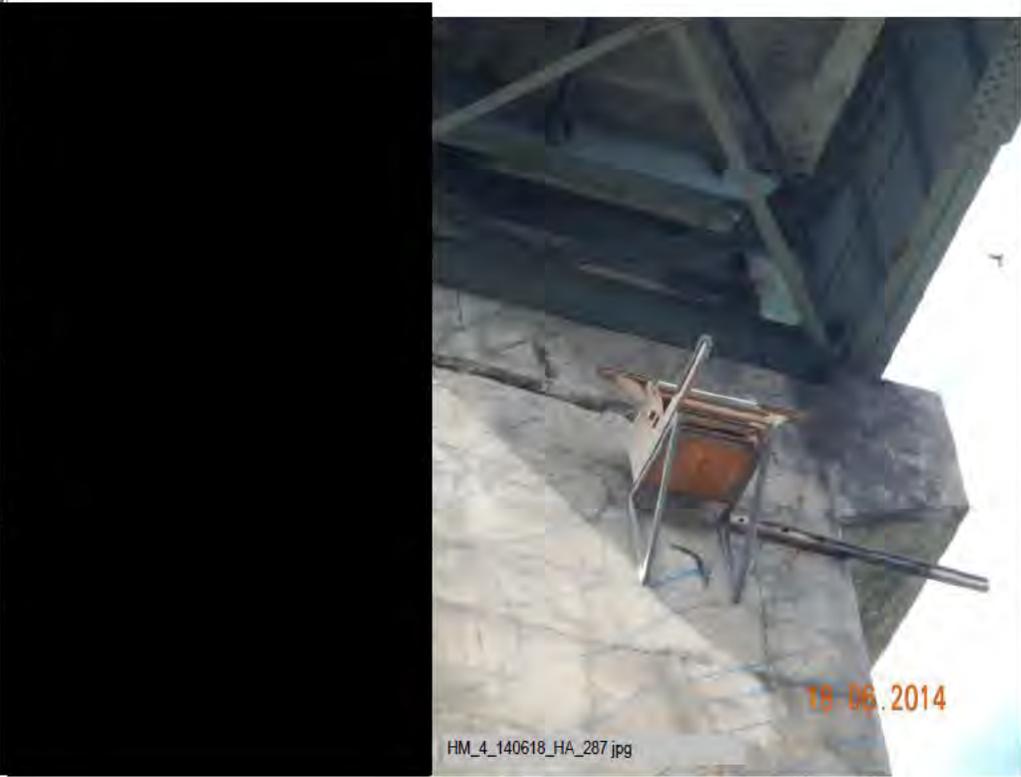
<b>Photo no.:</b> HM_4_140618_HA_287

<b>Identification</b>	
<b>Élément / Description:</b> Piles	
<b>Sous-élément / type :</b> Chevêtre	
-	
<b>Localisation</b>	
<b>Travée / axe :</b> Axe E04	
<b>Localisation :</b>	
<b>Remarques / Observations</b>	
Délaminage du béton sur 31% des surfaces pouvant réduire de façon importante sa capacité à supporter les charges. Fissures polygonales moyennes représentant 69% des surfaces. Traces d'efflorescence.	
<b>Recomm. no :</b> 6508, 9826
