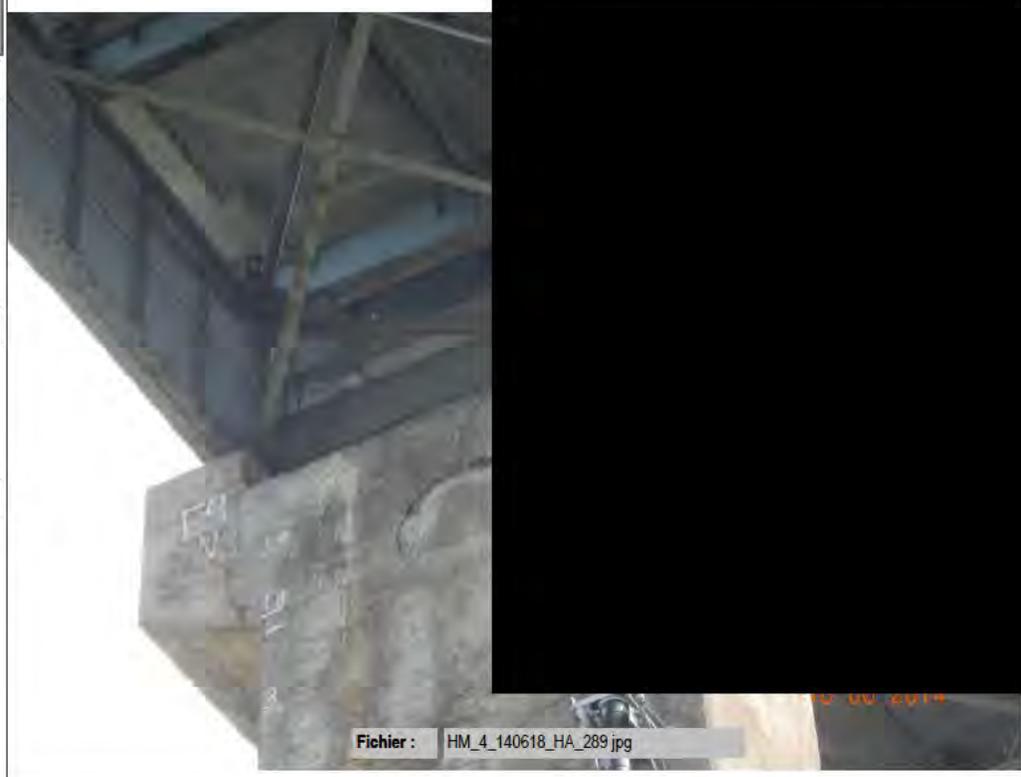
<b>Photo no.:</b> HM_4_140618_HA_289

<b>Identification</b>	
<b>Élément / Description:</b> Piles	
<b>Sous-élément / type :</b> Chevêtre	
-	
<b>Localisation</b>	
<b>Travée / axe :</b> Axe E04	
<b>Localisation :</b>	
<b>Remarques / Observations</b>	
Délaminage du béton sur 31% des surfaces pouvant réduire de façon importante sa capacité à supporter les charges. Fissures polygonales moyennes représentant 69% des surfaces. Traces d'efflorescence.	
<b>Recomm. no :</b> 6508, 9826

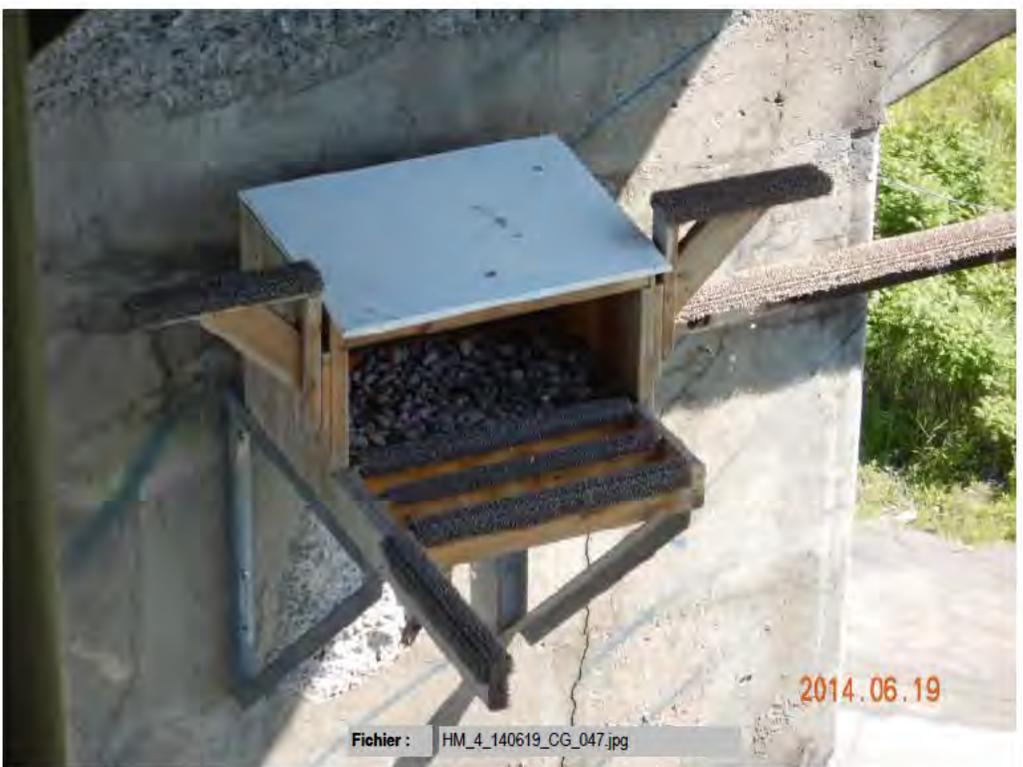
**Photo no.:**  
HM\_4\_140619\_CG\_047

Présence d'une boîte à faucon non habitée.

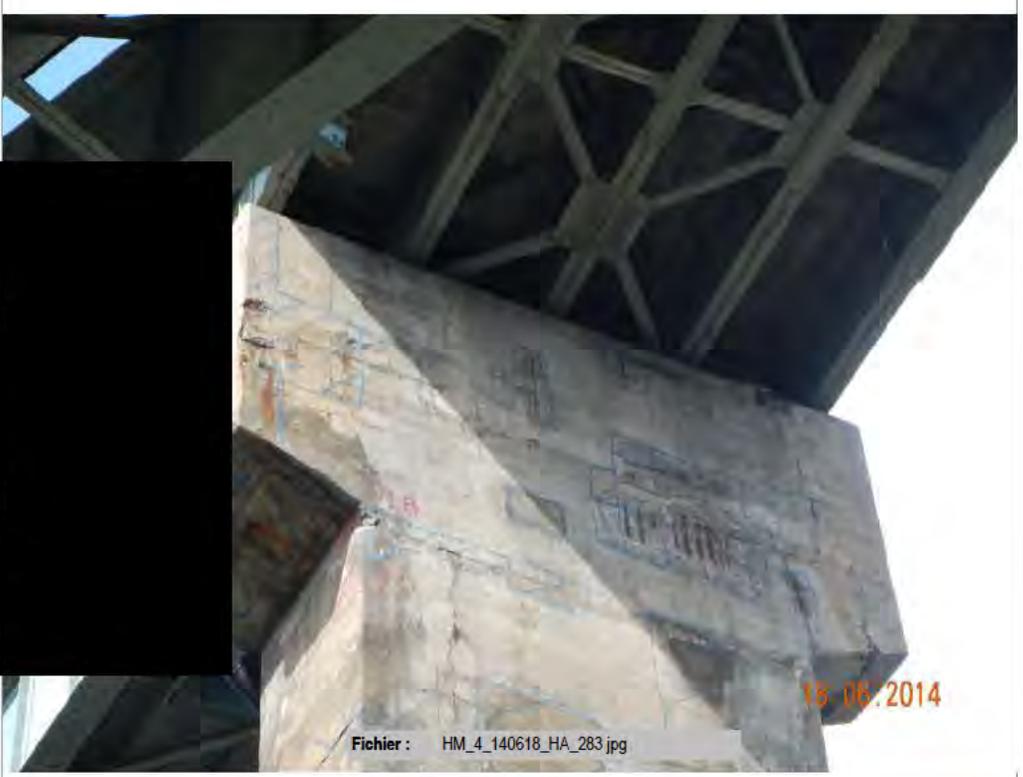
Délamination et éclatement du béton sur 18% des surfaces pouvant réduire de façon importante sa capacité. Fissures polygonales moyennes représentant 50% des surfaces.

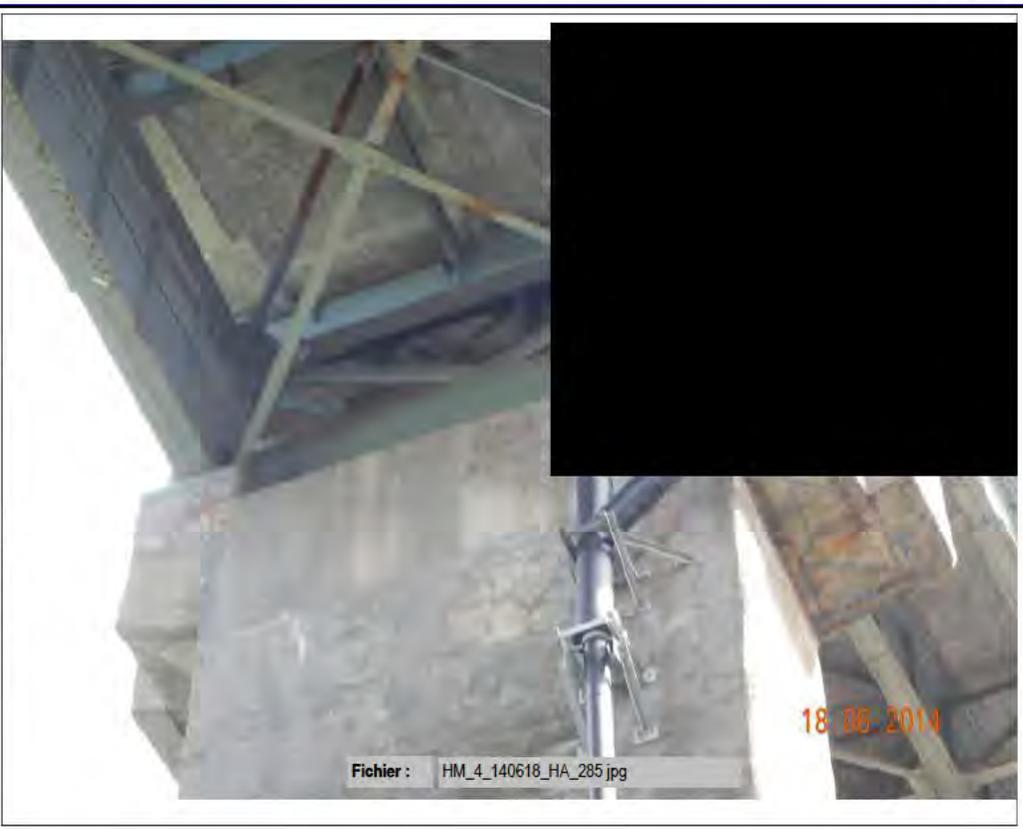
**Photo no.:**  
HM\_4\_140618\_HA\_285

Délaminage et éclatement du béton sur 18% des surfaces pouvant réduire de façon importante sa capacité. Fissures polygonales moyennes représentant 50% des surfaces.

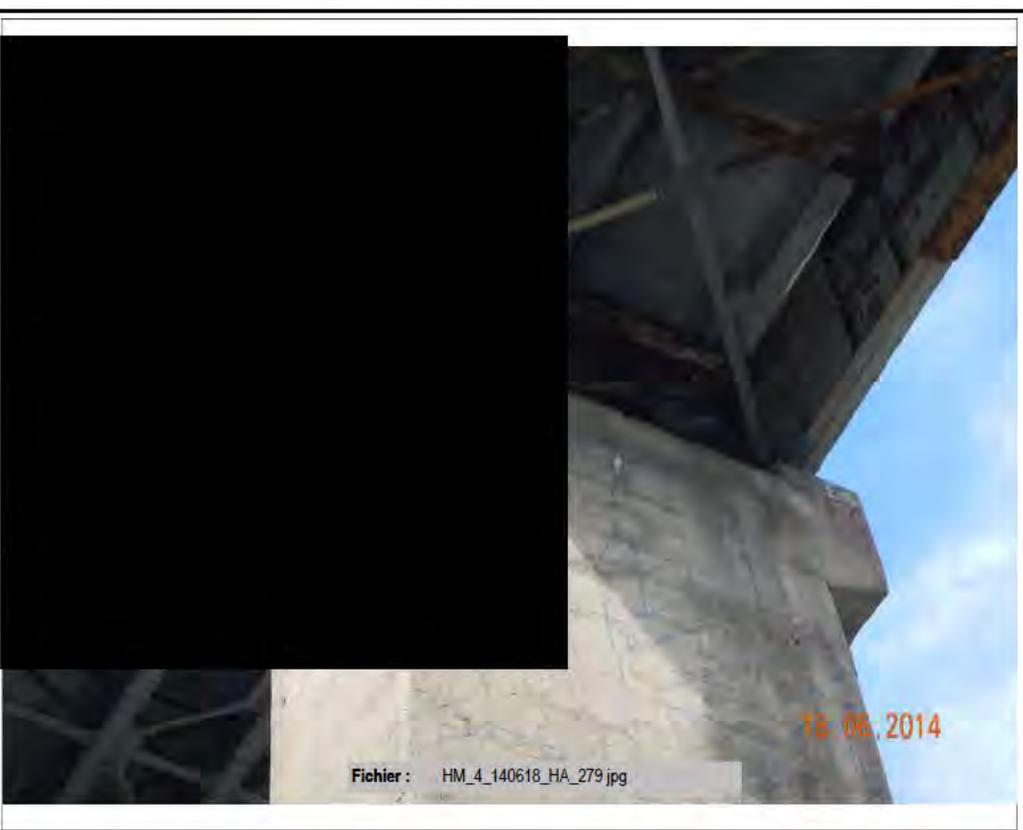
**Photo no.:**  
HM\_4\_140618\_HA\_279

Délaminage du béton sur 40% des surfaces pouvant réduire de façon importante sa capacité. Fissures polygonales moyennes représentant 60% des surfaces.

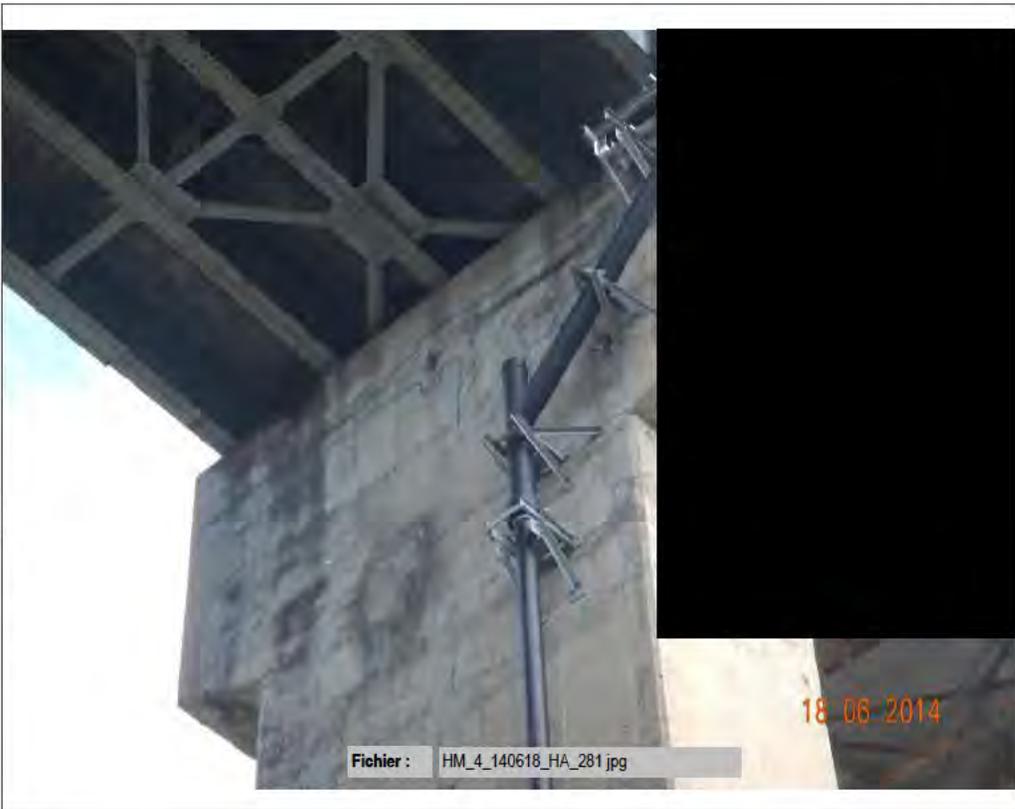
<b>Photo no.:</b> HM_4_140618_HA_281

<b>Identification</b>	
<b>Élément / Description:</b> Piles	
<b>Sous-élément / type :</b> Chevêtre	
<b>Localisation</b>	
<b>Travée / axe :</b> Axe E06	
<b>Localisation :</b>	
<b>Remarques / Observations</b>	
Délaminage du béton sur 40% des surfaces pouvant réduire de façon importante sa capacité. Fissures polygonales moyennes représentant 60% des surfaces.	
<b>Recomm. no :</b> 6508, 9826

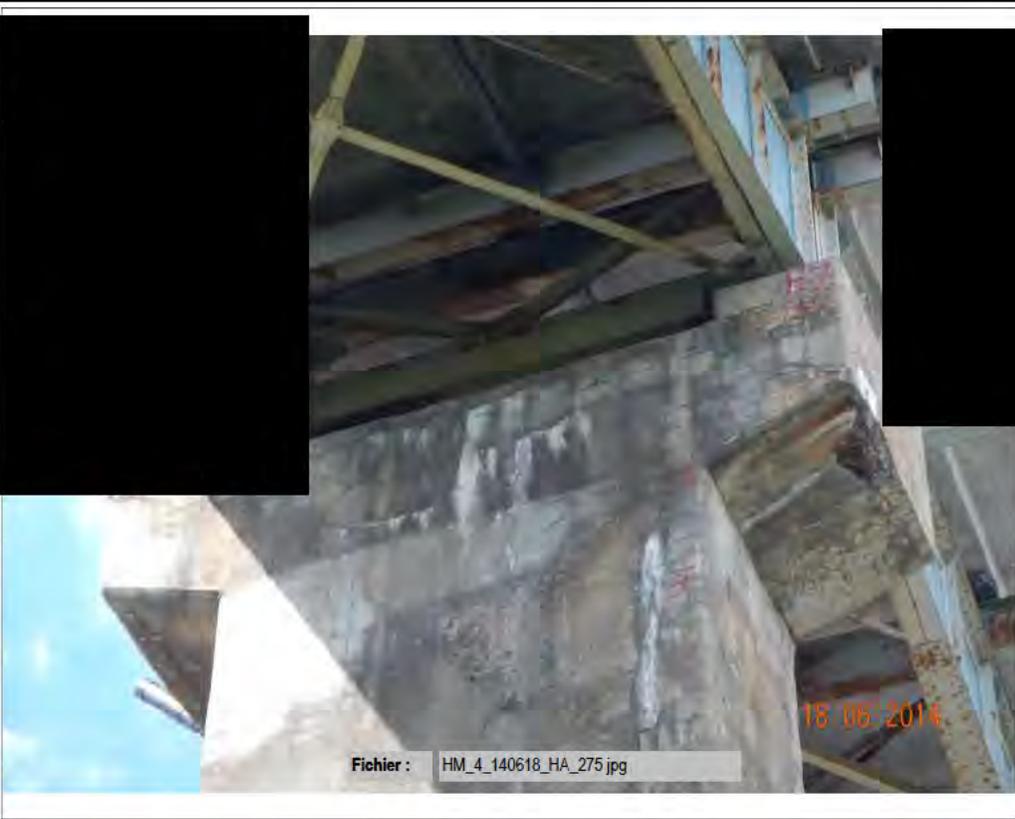
<b>Photo no.:</b> HM_4_140618_HA_275

<b>Identification</b>	
<b>Élément / Description:</b> Piles	
<b>Sous-élément / type :</b> Chevêtre	
<b>Localisation</b>	
<b>Travée / axe :</b> Axe E07	
<b>Localisation :</b>	
<b>Remarques / Observations</b>	
Délaminage et éclatement du béton sur 36% des surfaces pouvant réduire de façon importante sa capacité à supporter les charges. Fissures polygonales moyennes représentant 64% des surfaces. Traces d'efflorescence.	
<b>Recomm. no :</b> 6508, 9826

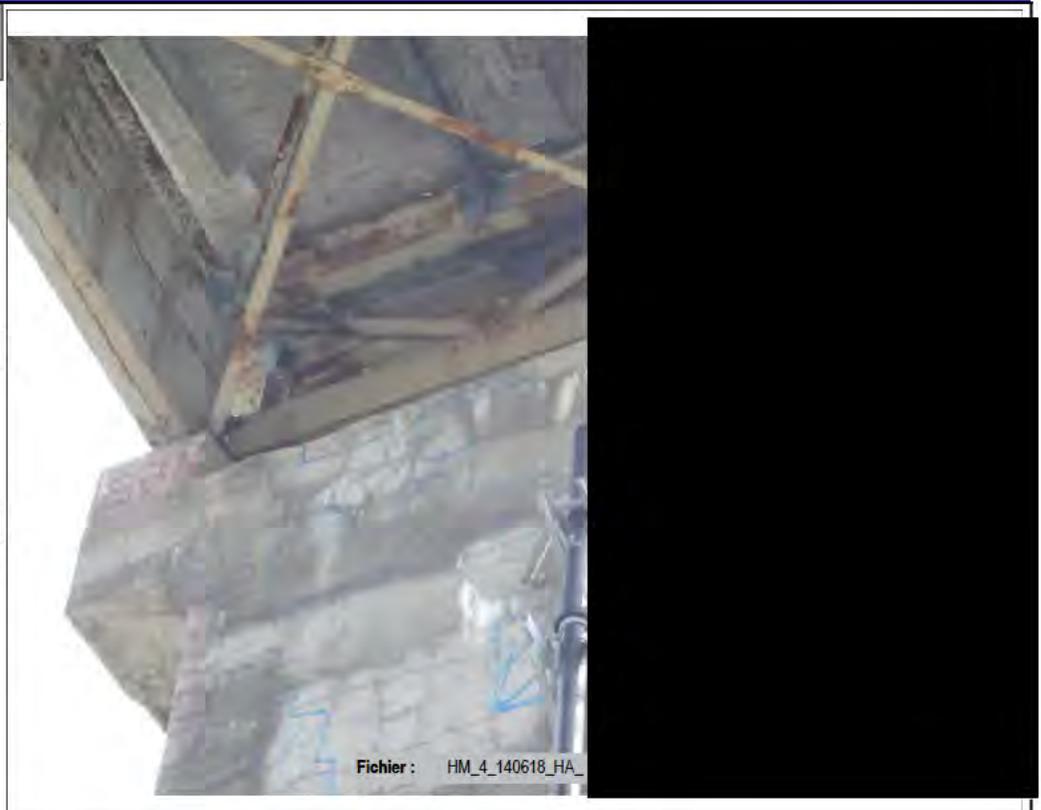
Délaminage et éclatement du béton sur 36% des surfaces pouvant réduire de façon importante sa capacité à supporter les charges. Fissures polygonales moyennes représentant 64% des surfaces. Traces d'efflorescence.

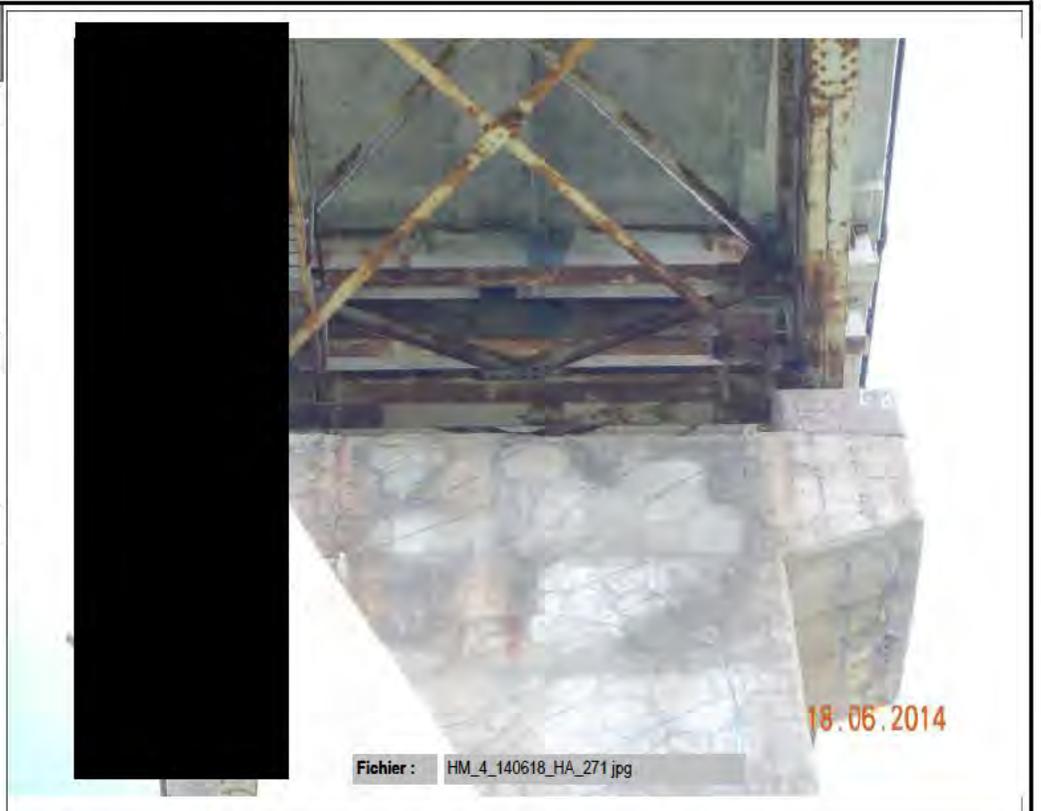
**Photo no.:**  
HM\_4\_140618\_HA\_271

Délaminage du béton sur 44% des surfaces pouvant réduire de façon importante sa capacité à supporter les charges. Fissures polygonales moyennes représentant 28% des surfaces.

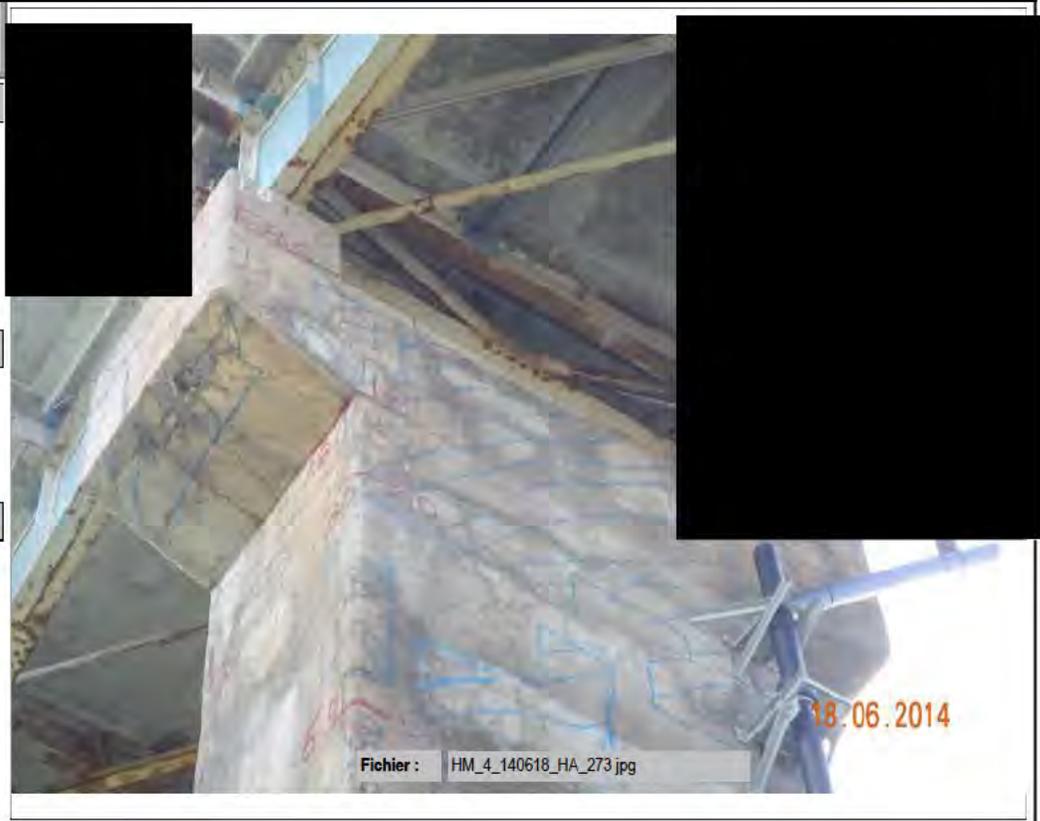
Photo no.:  
HM\_4\_140618\_HA\_273

Délamination du béton sur 44% des surfaces pouvant réduire de façon importante sa capacité à supporter les charges. Fissures polygonales moyennes représentant 28% des surfaces.

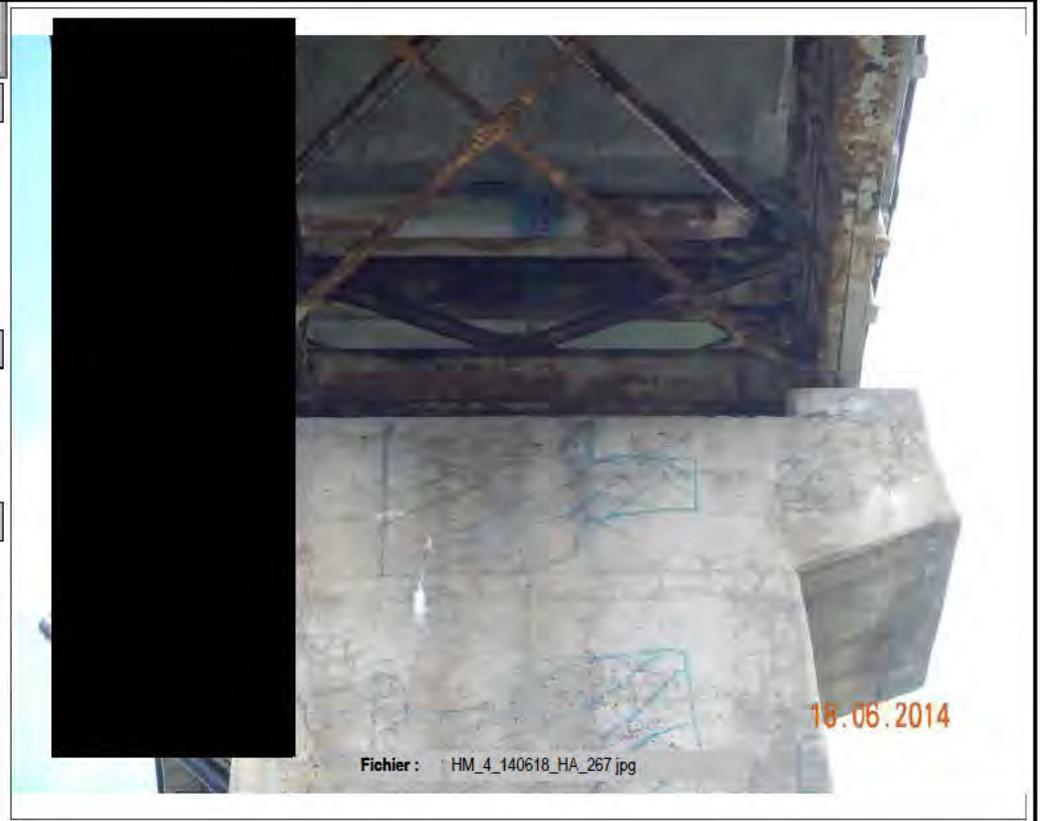
Photo no.:  
HM\_4\_140618\_HA\_267

Délamination et éclatement du béton sur 49% des surfaces pouvant réduire de façon importante sa capacité à supporter les charges. Fissures verticales de 1mm représentant 2% des surface, face est. Fissures polygonales moyennes représentant 49% des surfaces. Traces

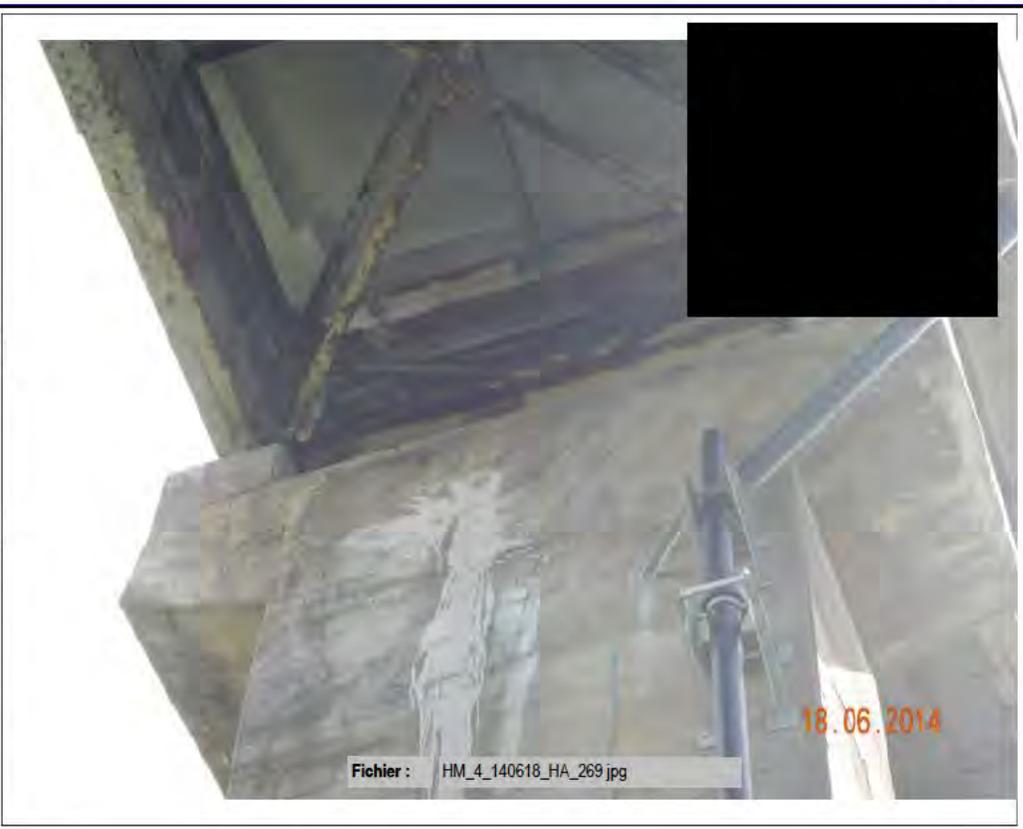
**Photo no.:**  
HM\_4\_140618\_HA\_269

Délaminage et éclatement du béton sur 49% des surfaces pouvant réduire de façon importante sa capacité à supporter les charges. Fissures verticales de 1mm représentant 2% des surface, face est. Fissures polygonales moyennes représentant 49% des surfaces. Traces

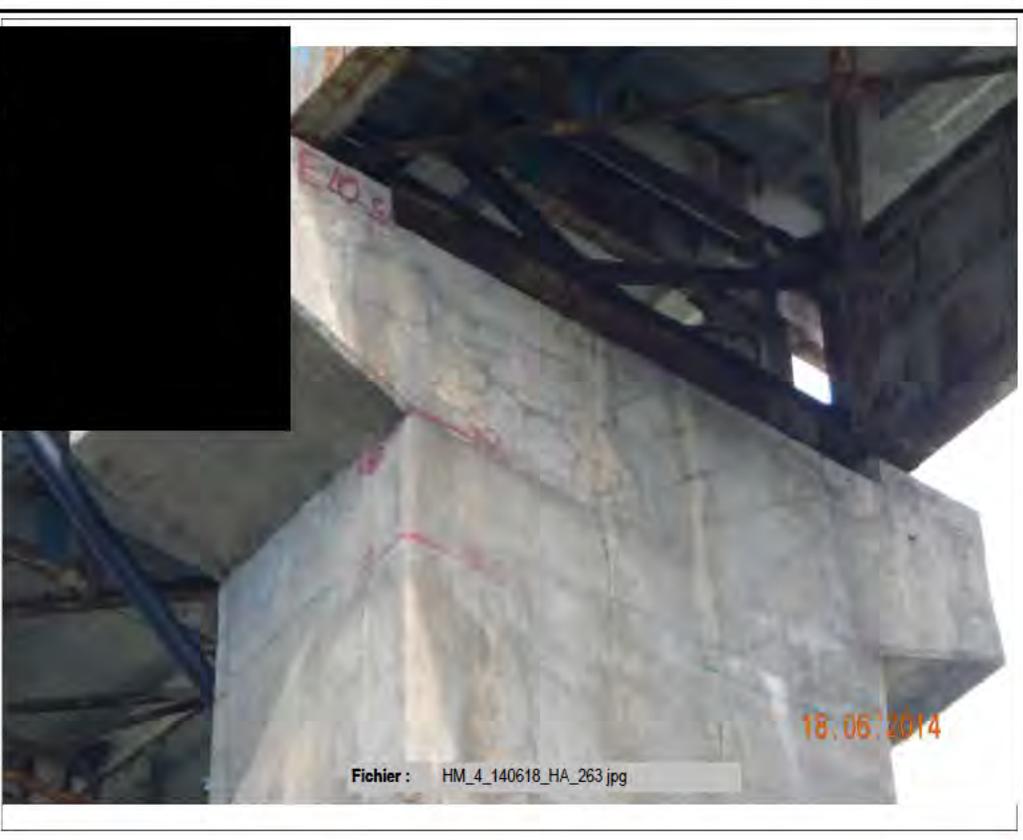
**Photo no.:**  
HM\_4\_140618\_HA\_263

Délaminage du béton sur 36% des surfaces. Fissures polygonales moyennes représentant 64% des surfaces.

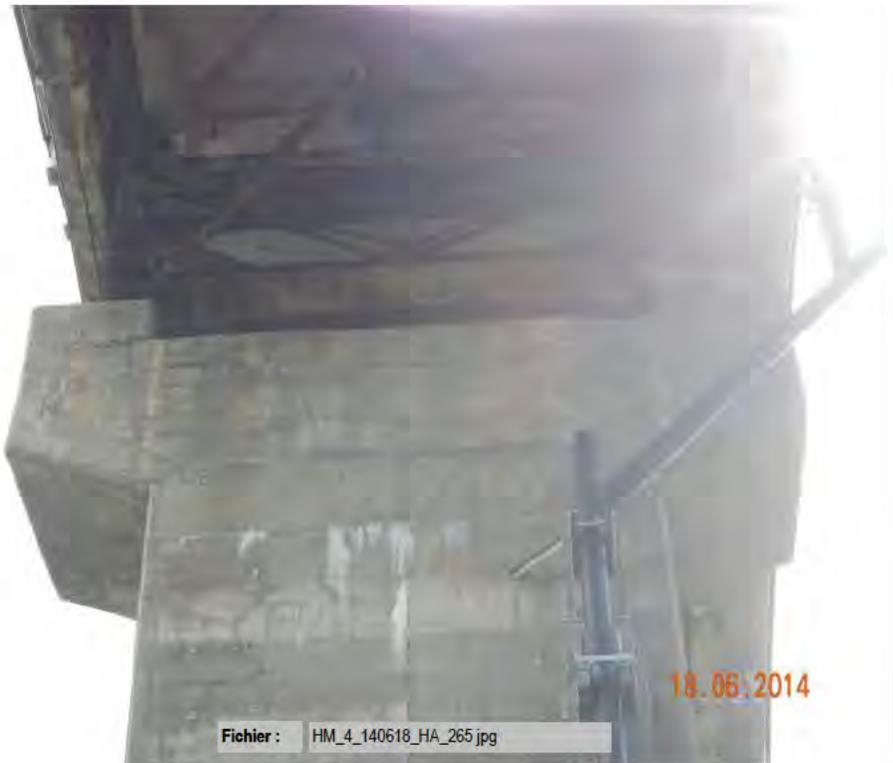
Photo no.:  
HM\_4\_140618\_HA\_265

Délaminage du béton sur 36% des surfaces. Fissures polygonales moyennes représentant 64% des surfaces.

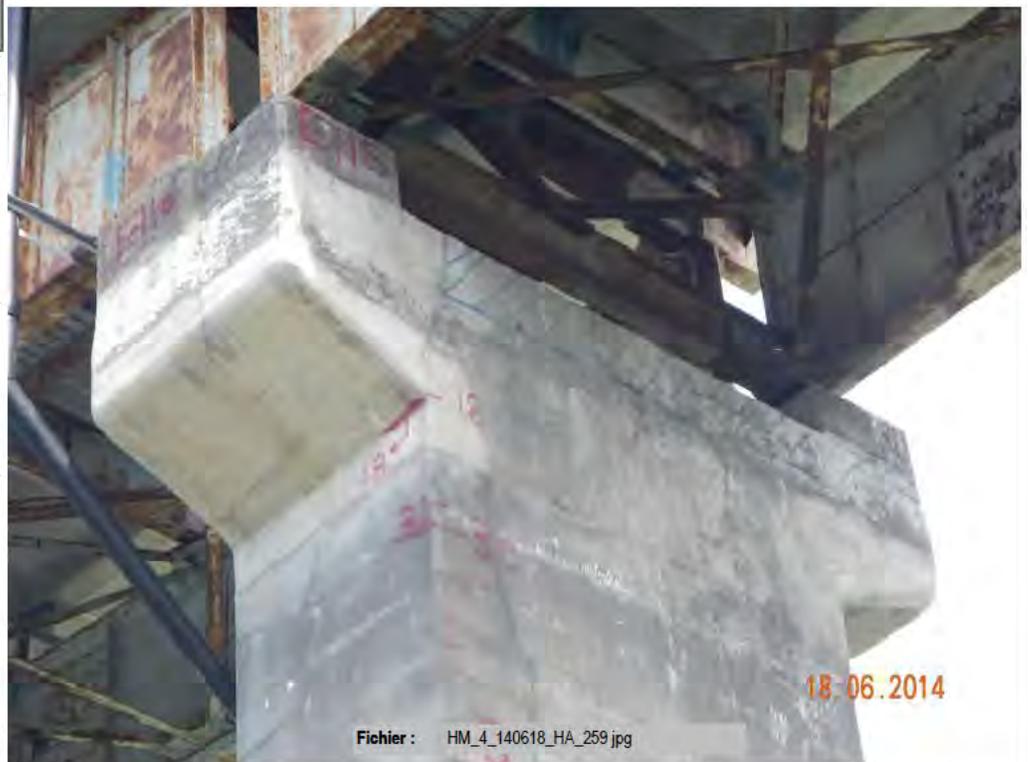
Photo no.:  
HM\_4\_140618\_HA\_259

Délaminage du béton sur 13% des surfaces. Fissure importante de 0,8mm représentant 1% des surfaces. Fissures polygonales moyennes représentant 86% des surfaces.

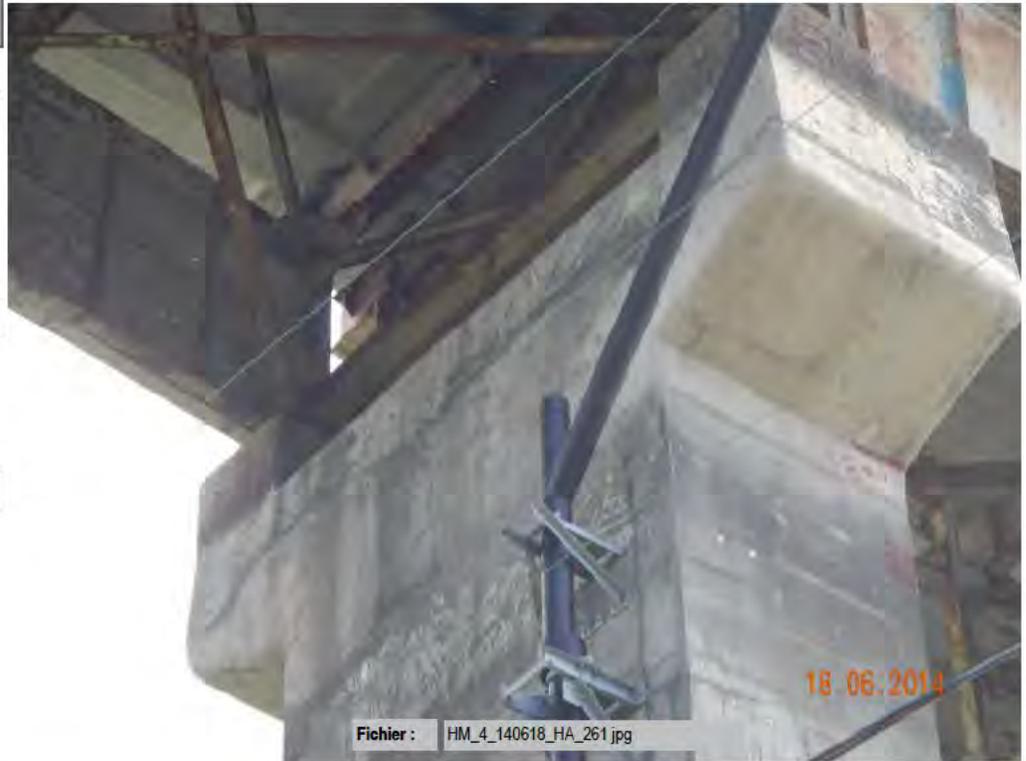
Photo no.:  
HM\_4\_140618\_HA\_261

Délaminage du béton sur 13% des surfaces. Fissure importante de 0,8mm représentant 1% des surfaces. Fissures polygonales moyennes représentant 86% des surfaces.

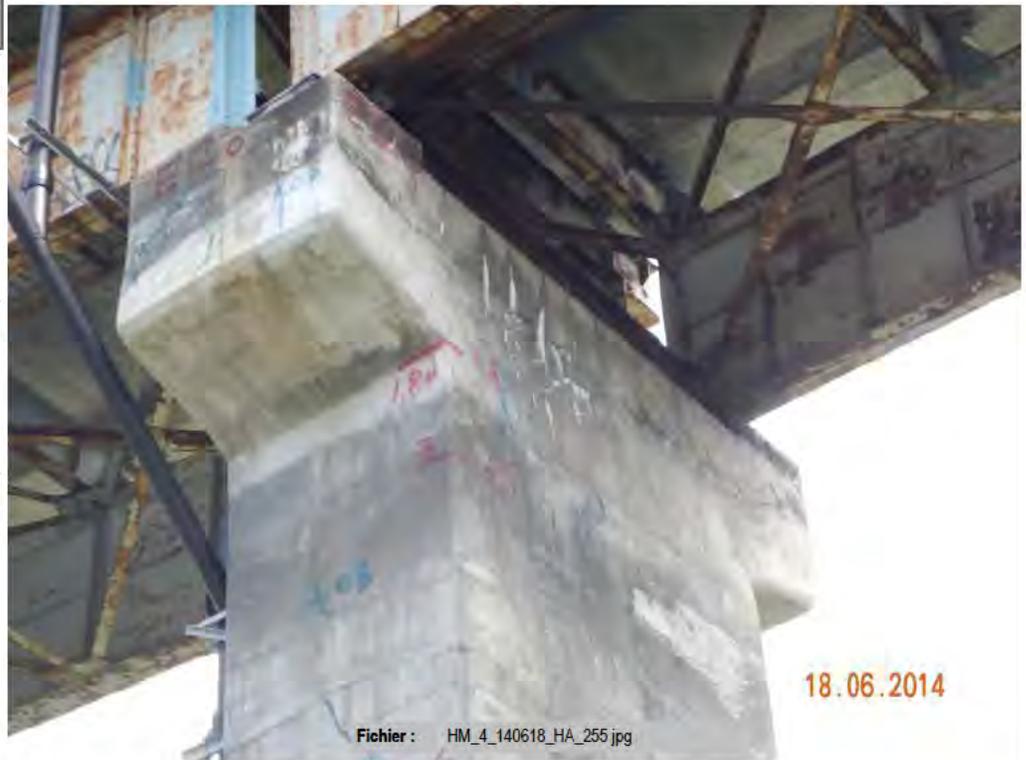
Photo no.:  
HM\_4\_140618\_HA\_255

Délaminage du béton sur 6% des surfaces. Fissure importante de 0,8mm représentant 1% des surfaces. Fissures polygonales moyennes représentant 93% des surfaces. Traces d'efflorescence.

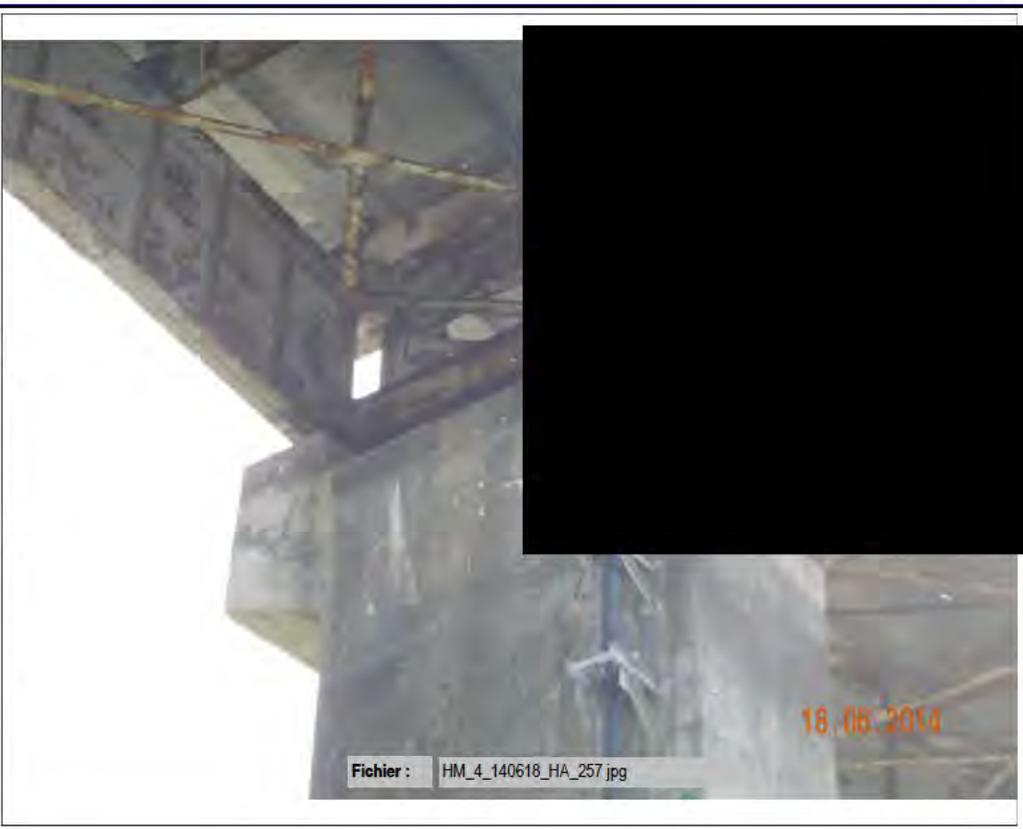
**Photo no.:**  
HM\_4\_140618\_HA\_257

Délaminage du béton sur 6% des surfaces. Fissure importante de 0,8mm représentant 1% des surfaces. Fissures polygonales moyennes représentant 93% des surfaces. Traces d'efflorescence.

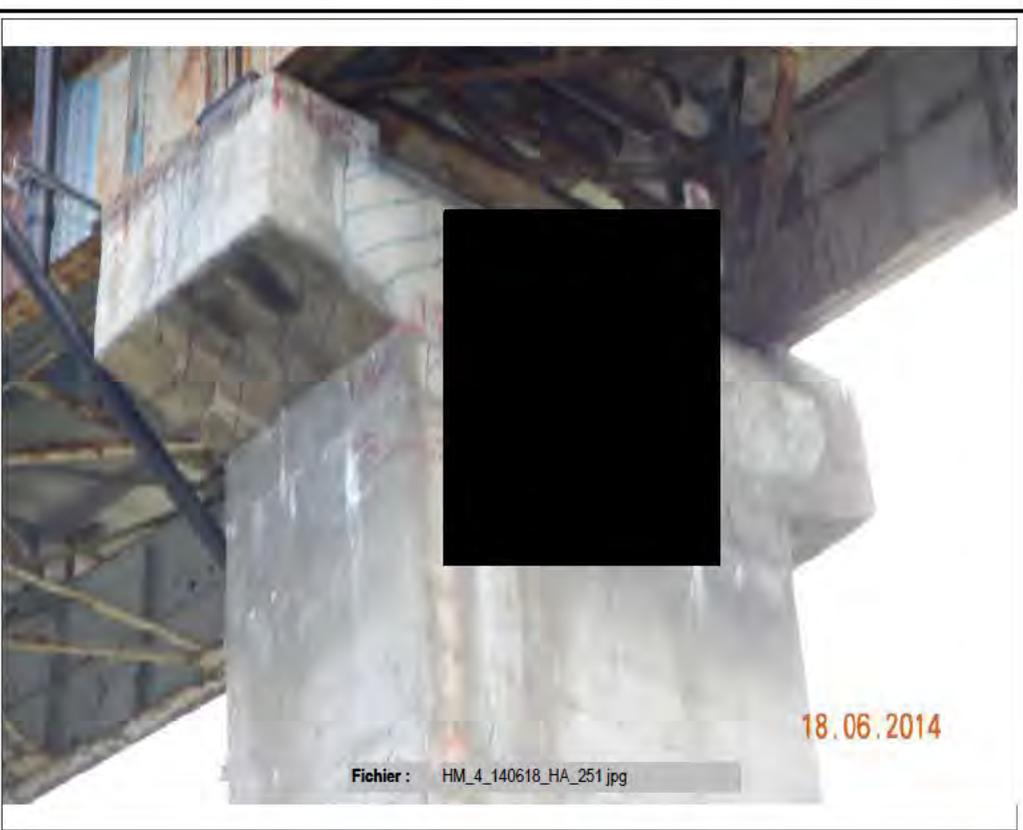
**Photo no.:**  
HM\_4\_140618\_HA\_251

Délaminage du béton sur 55% des surfaces pouvant réduire de façon importante sa capacité à supporter les charges. Fissures polygonales moyennes représentant 45% des surfaces. Traces d'efflorescence.

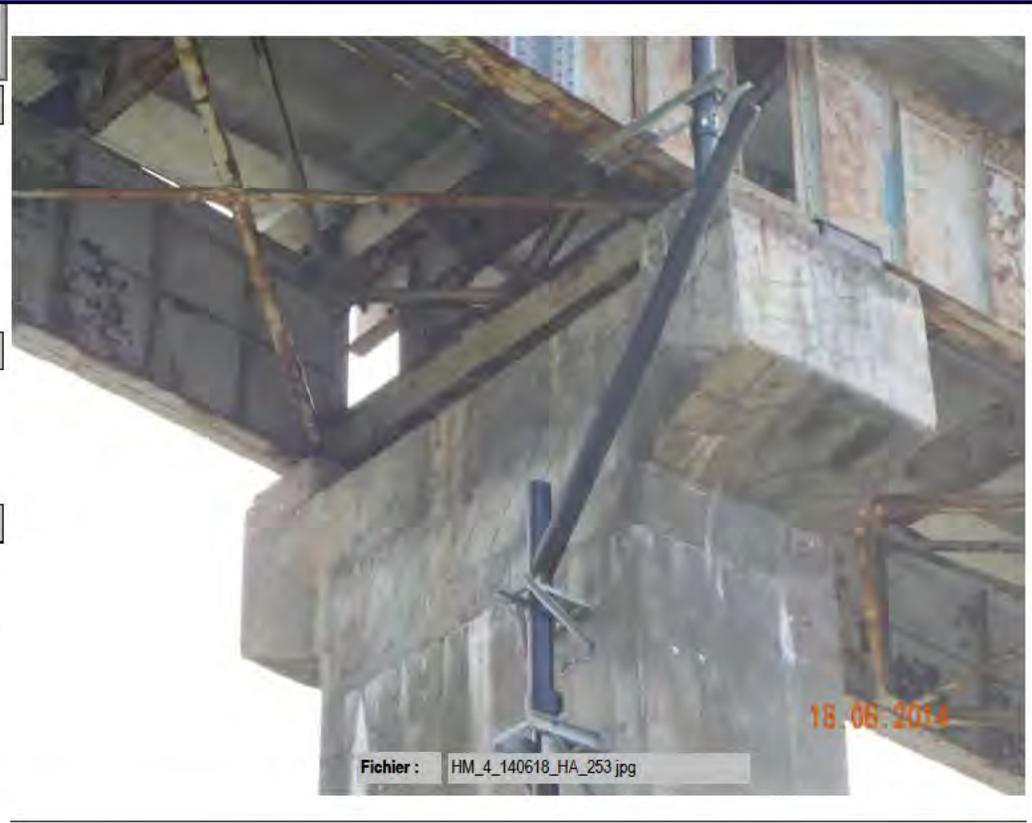
Photo no.:  
HM\_4\_140618\_HA\_253

Délaminage du béton sur 55% des surfaces pouvant réduire de façon importante sa capacité à supporter les charges. Fissures polygonales moyennes représentant 45% des surfaces. Traces d'efflorescence.

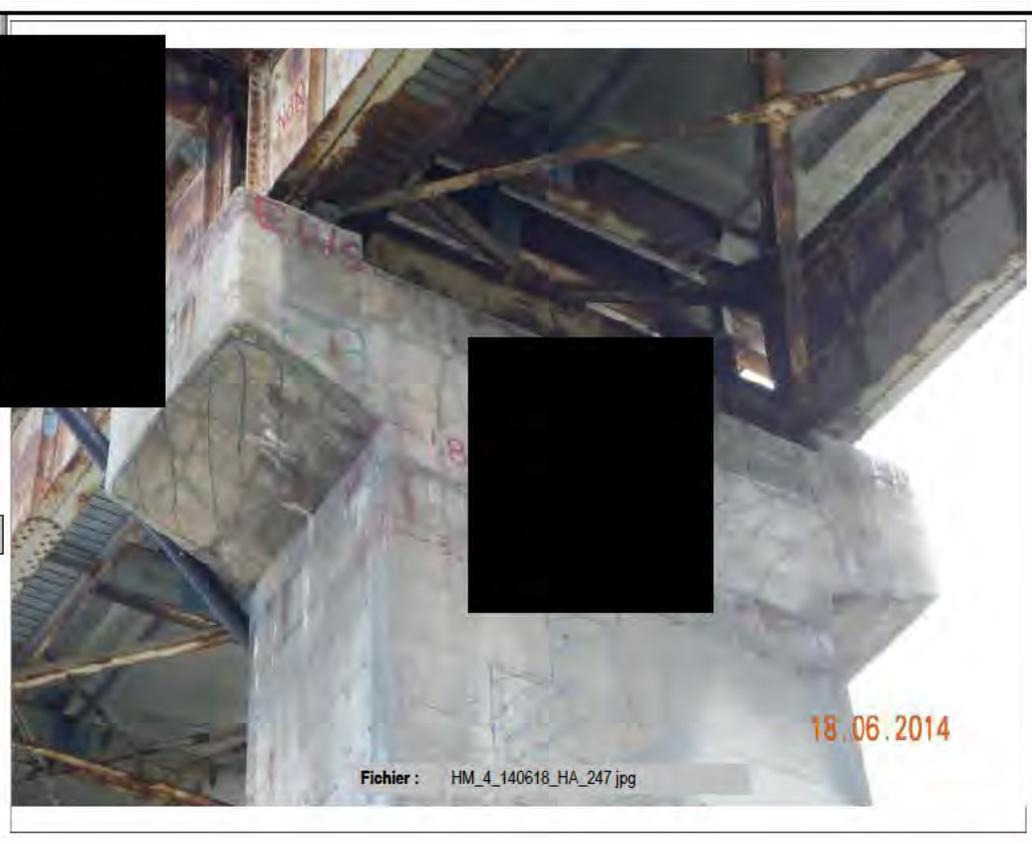
Photo no.:  
HM\_4\_140618\_HA\_247

Délaminage du béton sur 33% des surfaces pouvant réduire de façon importante sa capacité à supporter les charges. Fissures polygonales moyennes représentant 67% des surfaces. Traces d'efflorescence.

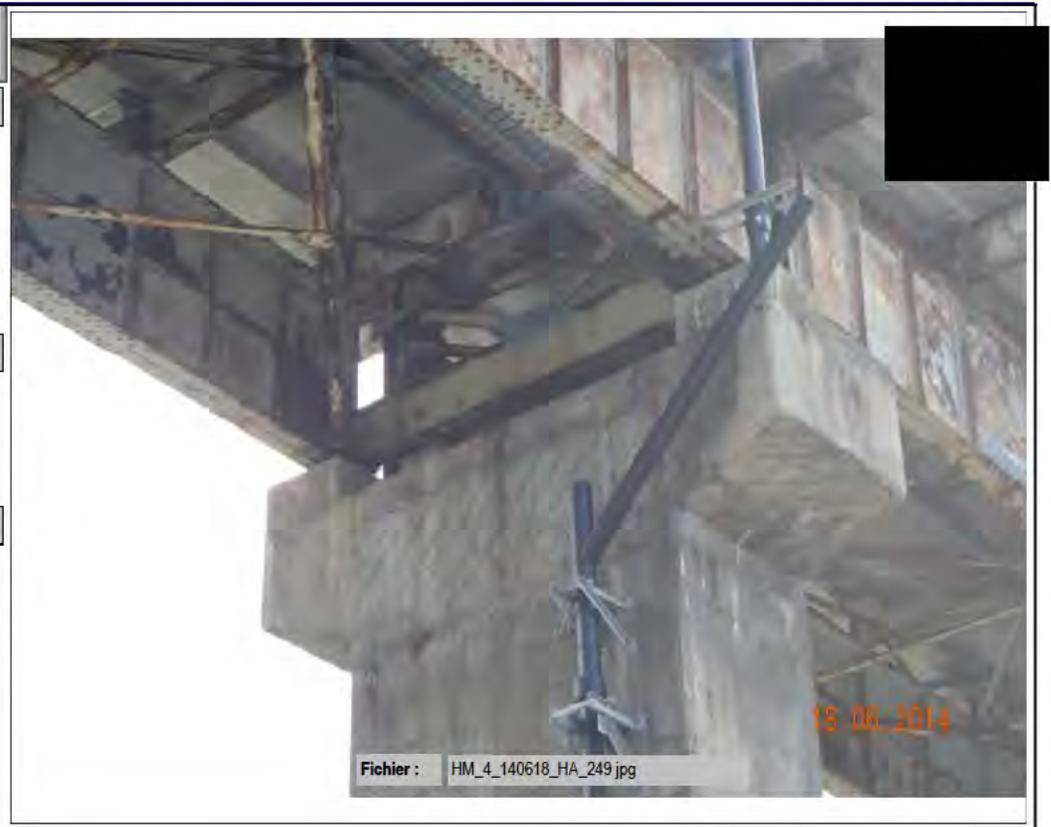
**Photo no.:**  
HM\_4\_140618\_HA\_249

Délaminage du béton sur 33% des surfaces pouvant réduire de façon importante sa capacité à supporter les charges. Fissures polygonales moyennes représentant 67% des surfaces. Traces d'efflorescence.

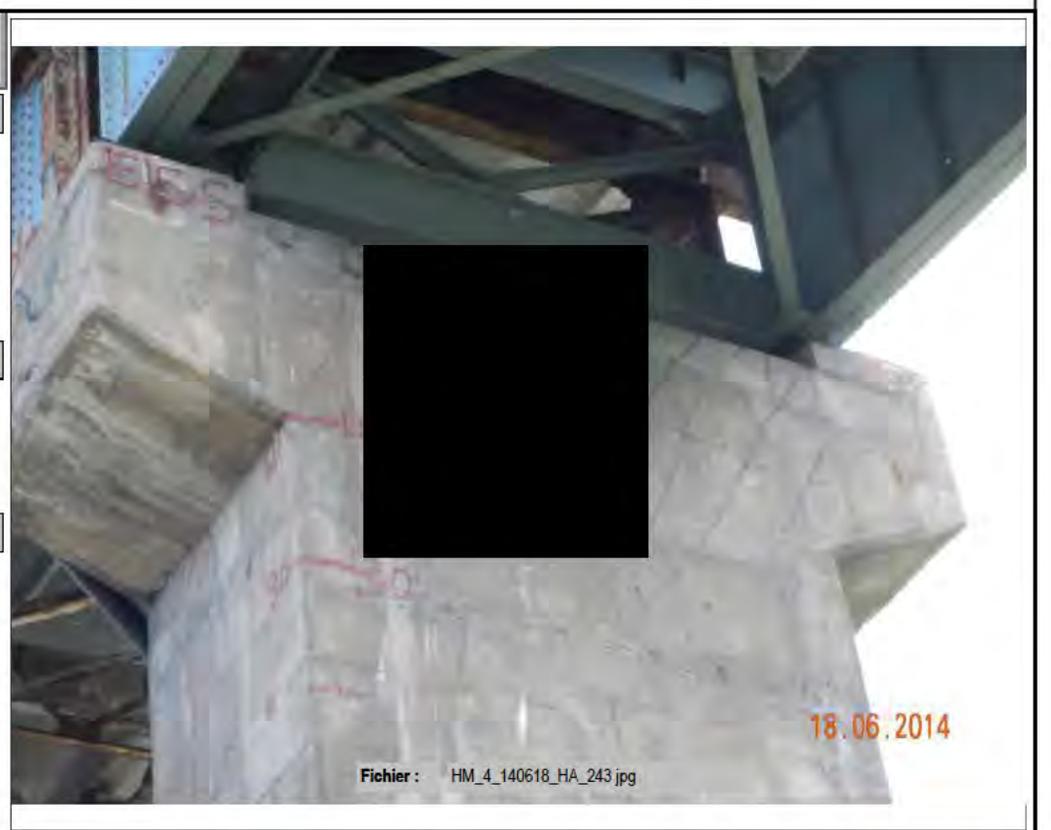
**Photo no.:**  
HM\_4\_140618\_HA\_243

Délaminage du béton sur 54% des surfaces pouvant réduire de façon importante sa capacité à supporter les charges. Fissures polygonales moyennes représentant 46% des surfaces. Traces d'efflorescence.

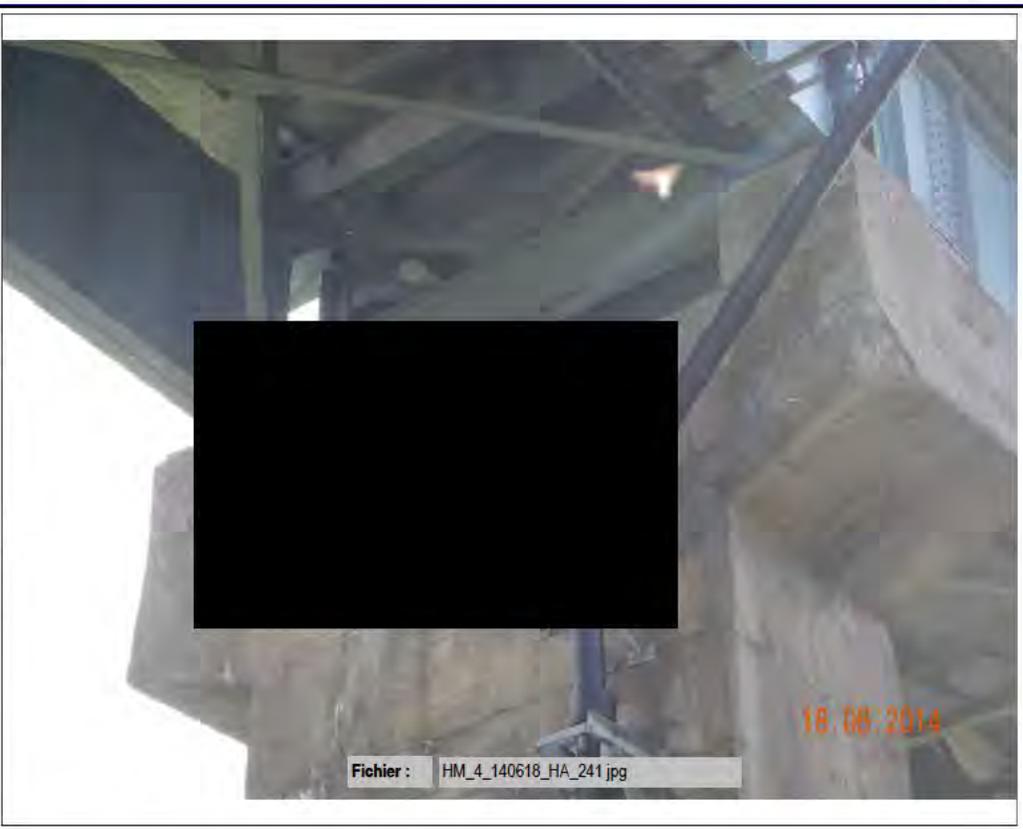
**Photo no.:**  
HM\_4\_140618\_HA\_241

Délaminage du béton sur 48% des surfaces pouvant réduire de façon importante sa capacité à supporter les charges. Fissures polygonales moyennes représentant 52% des surfaces. Traces d'efflorescence.

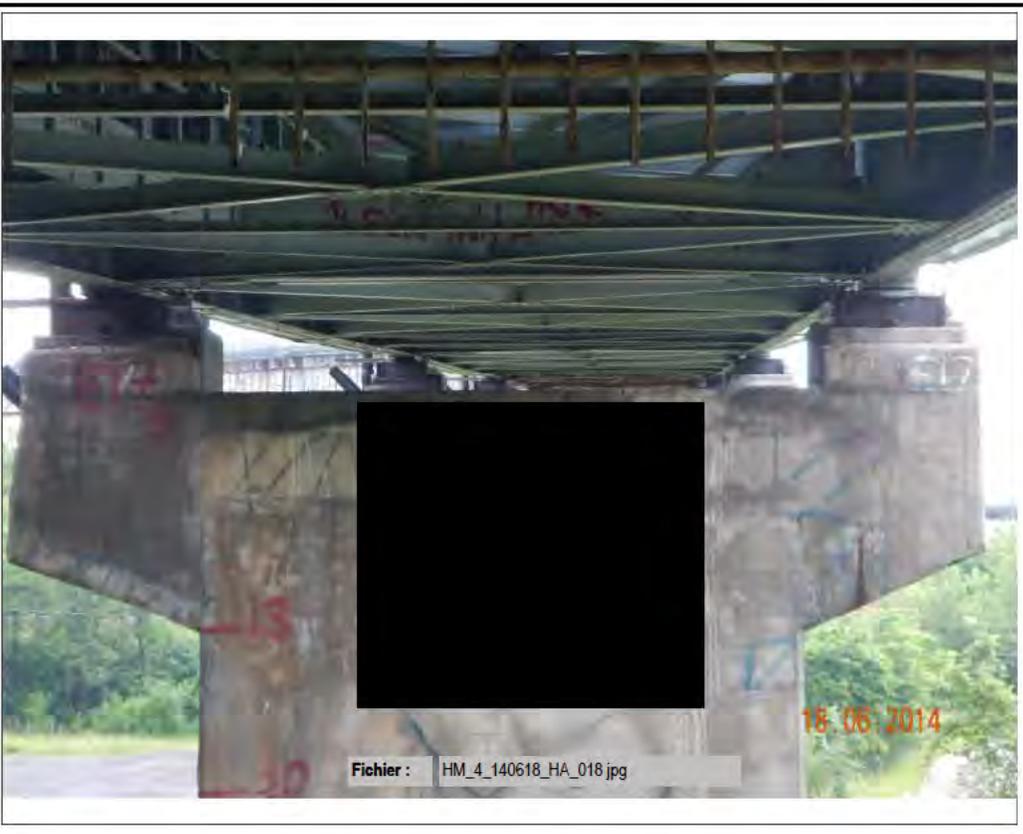
**Photo no.:**  
HM\_4\_140618\_HA\_018

Délaminage du béton sur 27% des surfaces. Fissures polygonales moyennes sur 73% des surfaces.

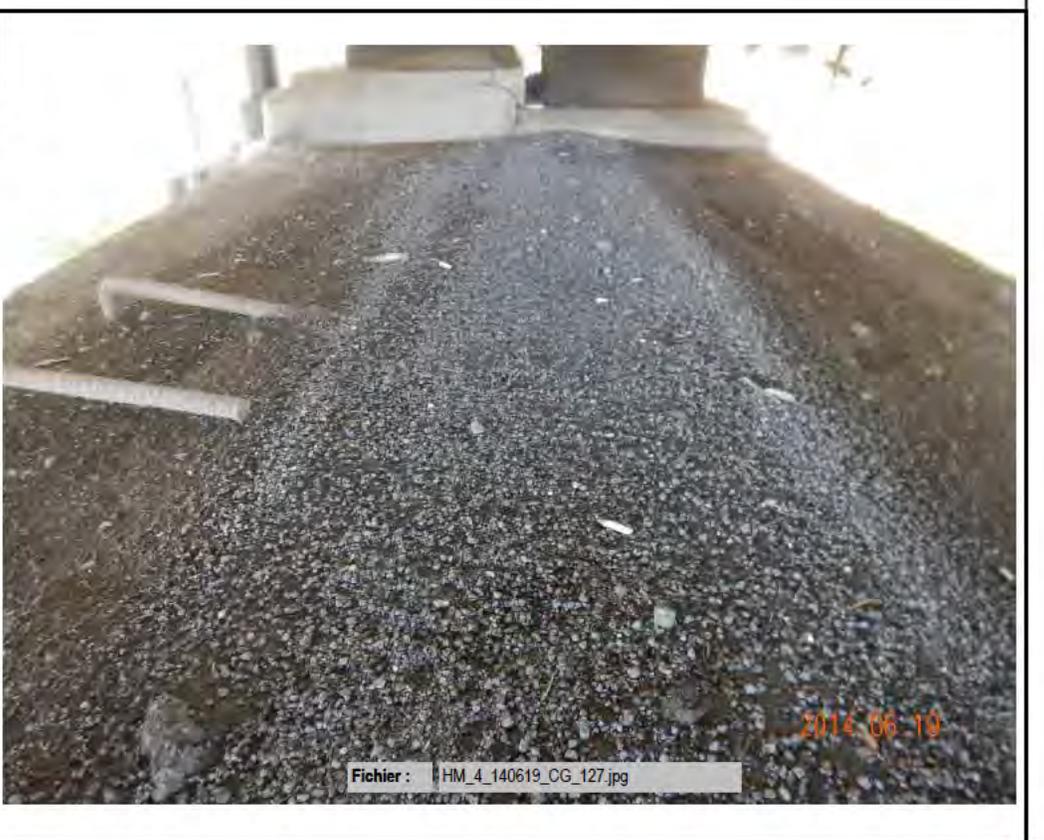
Photo no.:  
HM\_4\_140619\_CG\_127

Accumulation de débris.
