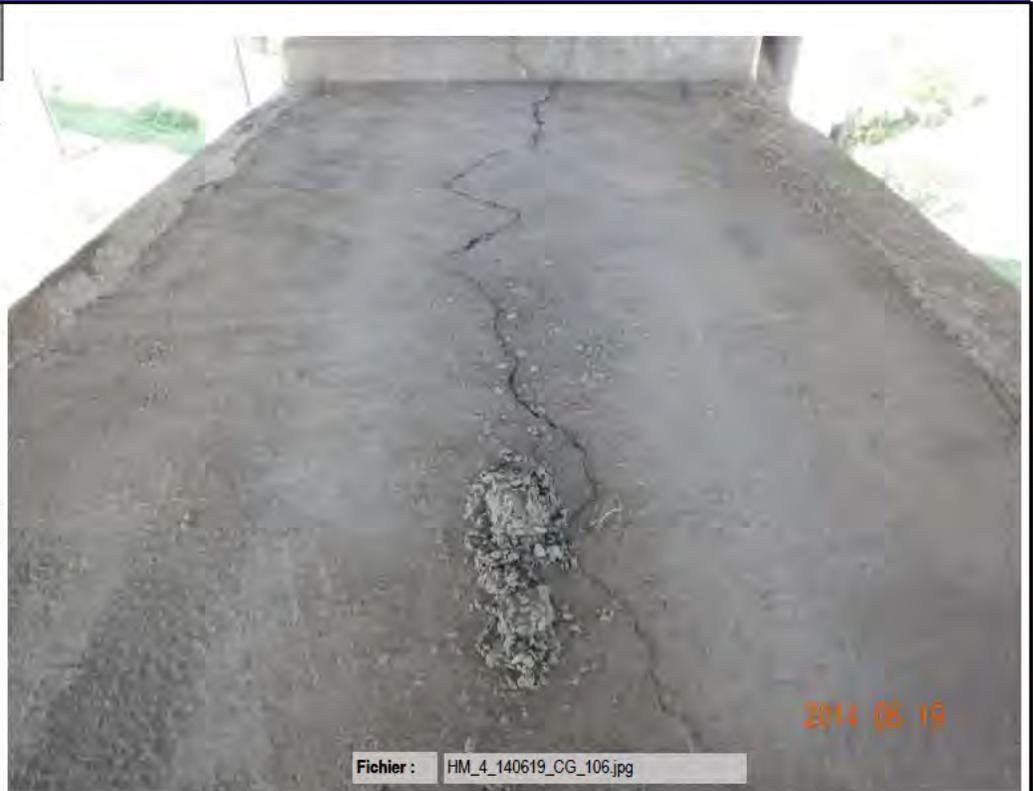
Photo no.:  
HM\_4\_140619\_CG\_106

Délaminage du béton sur 40% des surfaces. Fissures transversales de 0.8 à 1.5mm représentant 6% des surfaces. Fissures polygonales moyennes représentant 10% des surfaces.

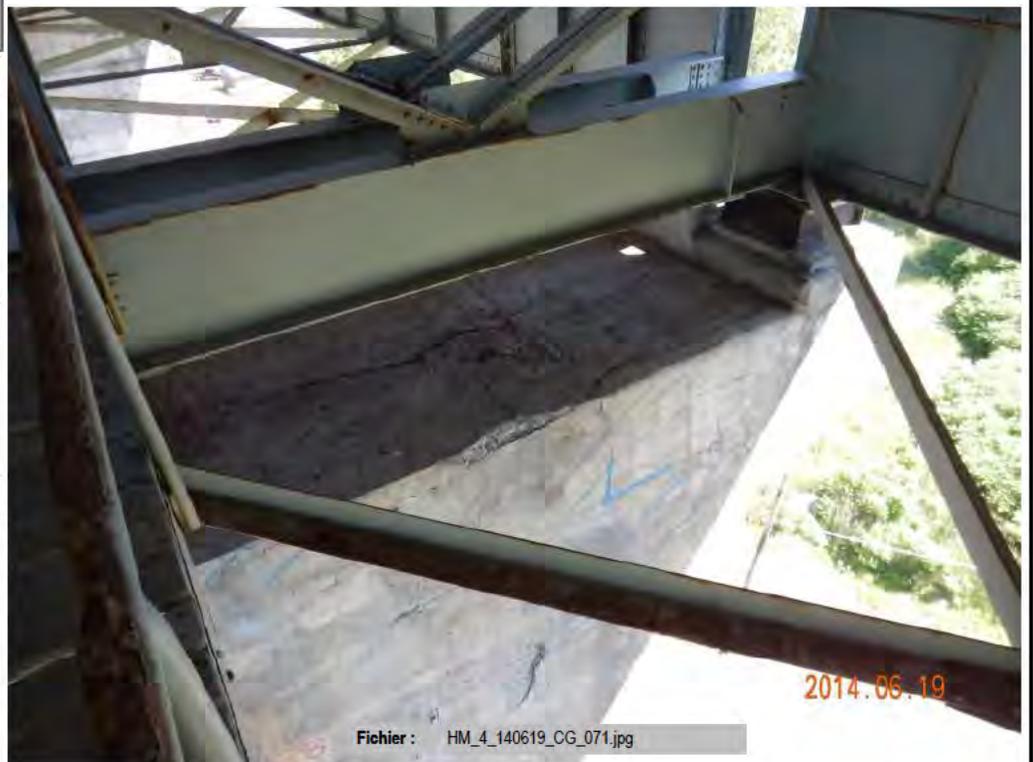
Photo no.:  
HM\_4\_140619\_CG\_071

Fissures transversales de 0.8 à 1.25mm sur 6% des surfaces. Délaminage localisé du béton représentant 1% des surfaces. Fissures polygonales moyennes représentant 15% des surfaces.

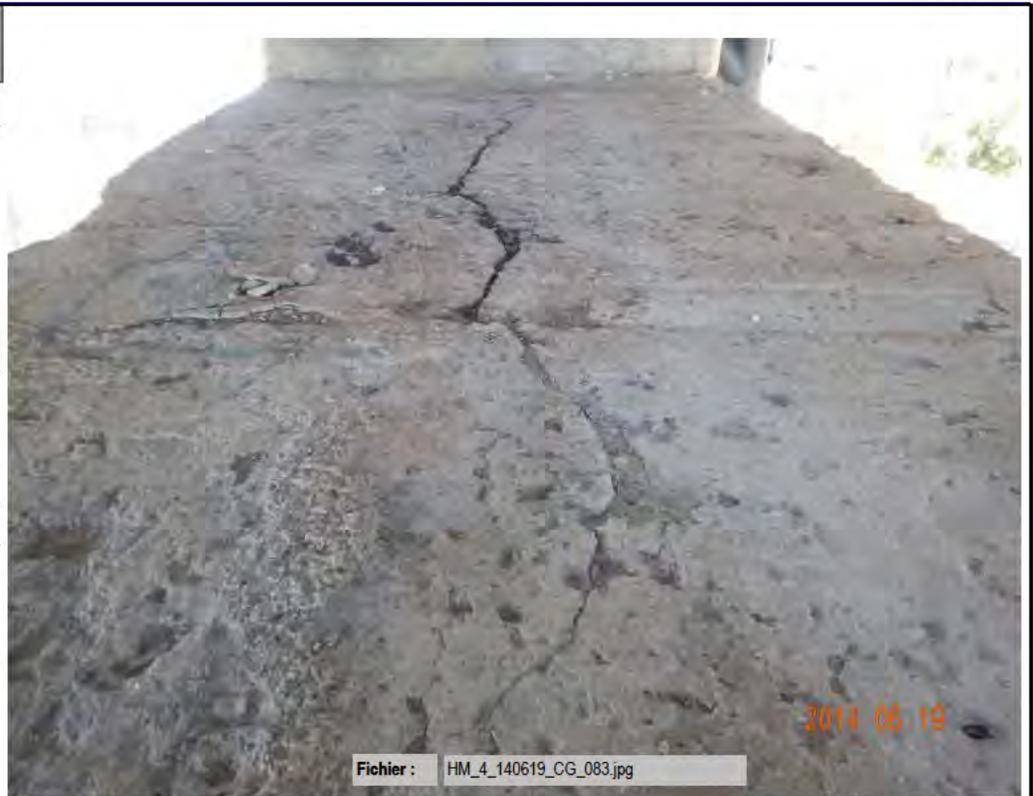
Photo no.:  
HM\_4\_140619\_CG\_083

Fissures transversales de 0.8 à 1.25mm sur 6% des surfaces.  
Délaminage localisé du béton représentant 1% des surfaces.  
Fissures polygonales moyennes représentant 15% des surfaces.

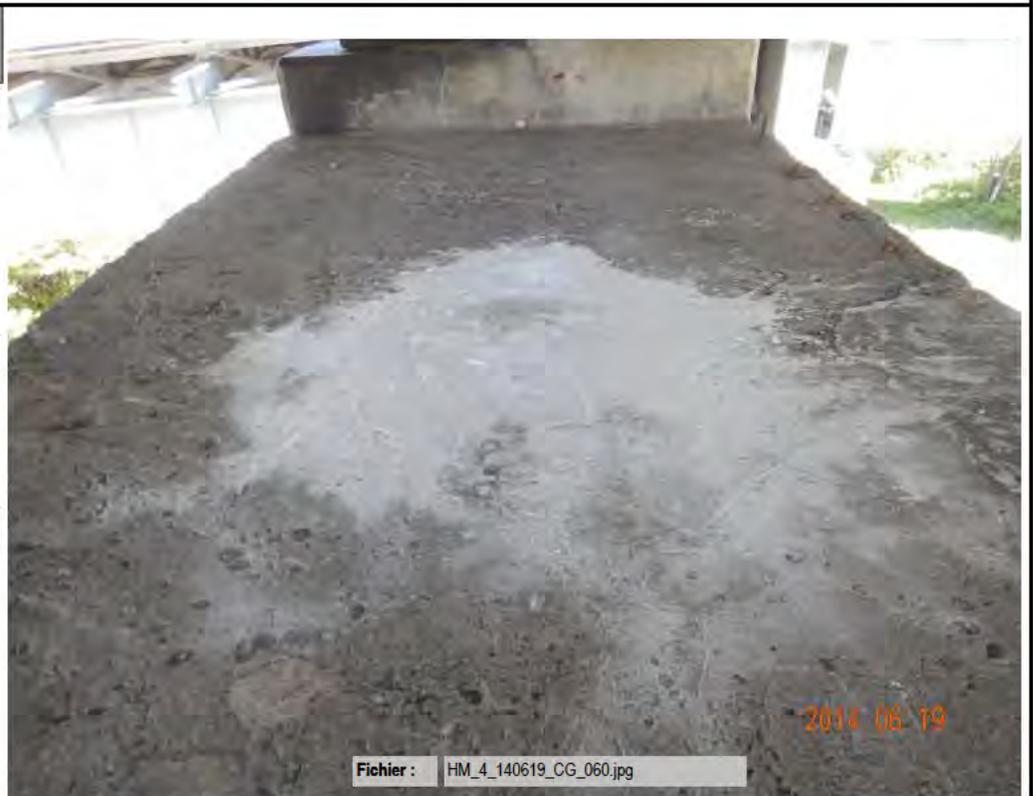
Photo no.:  
HM\_4\_140619\_CG\_060

Délaminage localisé du béton sur 2% des surfaces. Fissures polygonales moyennes représentant 88% des surfaces.

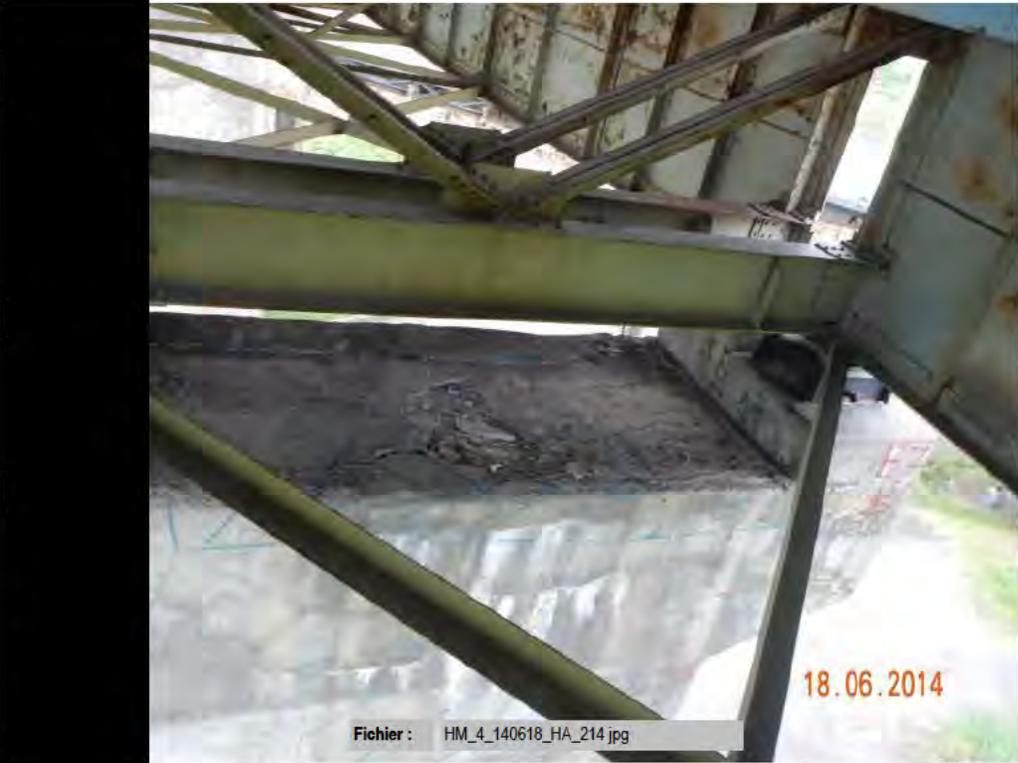
<b>Photo no.:</b> HM_4_140618_HA_214

<b>Identification</b>	
<b>Élément / Description:</b> Piles	
<b>Sous-élément / type :</b> Assises	
-	
<b>Localisation</b>	
<b>Travée / axe :</b> Axe E07	
<b>Localisation :</b>	
<b>Remarques / Observations</b>	
Délaminage du béton sur 40% des surfaces pouvant réduire de façon importante sa capacité. Fissures polygonales moyennes représentant 40% des surfaces.	
<b>Recomm. no :</b> 6508, 9826

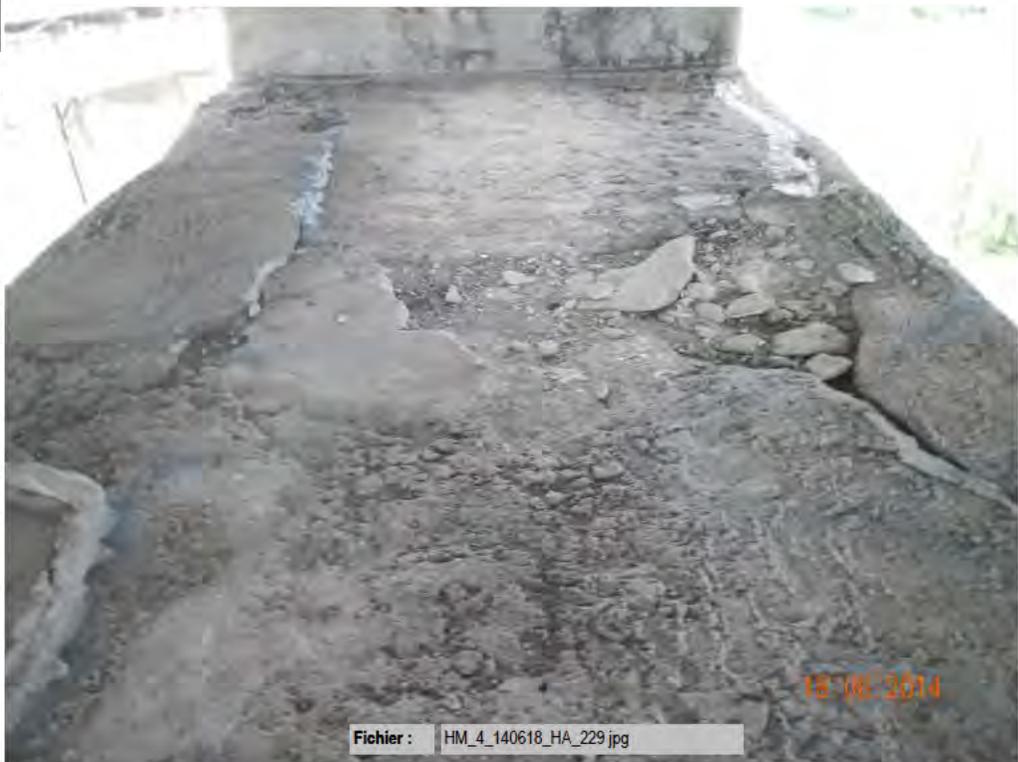
<b>Photo no.:</b> HM_4_140618_HA_229

<b>Identification</b>	
<b>Élément / Description:</b> Piles	
<b>Sous-élément / type :</b> Assises	
-	
<b>Localisation</b>	
<b>Travée / axe :</b> Axe E07	
<b>Localisation :</b>	
<b>Remarques / Observations</b>	
Délaminage du béton sur 40% des surfaces pouvant réduire de façon importante sa capacité. Fissures polygonales moyennes représentant 40% des surfaces.	
<b>Recomm. no :</b> 6508, 9826
