CHAPITRE 5. PHOTOGRAPHIES DES INSPECTIONS

Contrat 62450 – Volume 1

5.1 Section 5

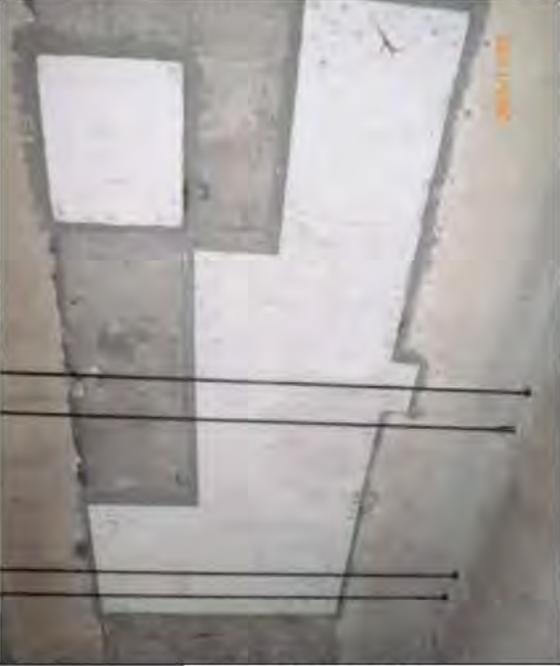
No photo: 20151124_NP_0711

Identification		
Section :		
5		
Axe /Travée :		
4W-5W		
Groupe :		
Plt.		
Groupe d'élément :		
Platelage		
Élément :		
Platelage		
Cote CEC		Cote CEM
1		A B C D % 80 20 0 0 %
Remarque / Observation		
CEC=1, Extrémités Est et Ouest, hypothèse anciennes zones avec plus de 1,5 câbles perdus dans un intervalle de 6 m. . Défauts affectant la capacité de la dalle de façon très importante.		
No recommandation(s):		10122
Identification		
Section :		
5		
Axe /Travée :		
4W-5W		
Groupe :		
Plt.		
Groupe d'élément :		
Platelage		
Élément :		
Platelage		
Cote CEC		Cote CEM
1		A B C D % 80 20 0 0 %
Remarque / Observation		
CEC=1, Extrémités Est et Ouest, hypothèse anciennes zones avec plus de 1,5 câbles perdus dans un intervalle de 6 m. . Défauts affectant la capacité de la dalle de façon très importante.		
No recommandation(s):		10122

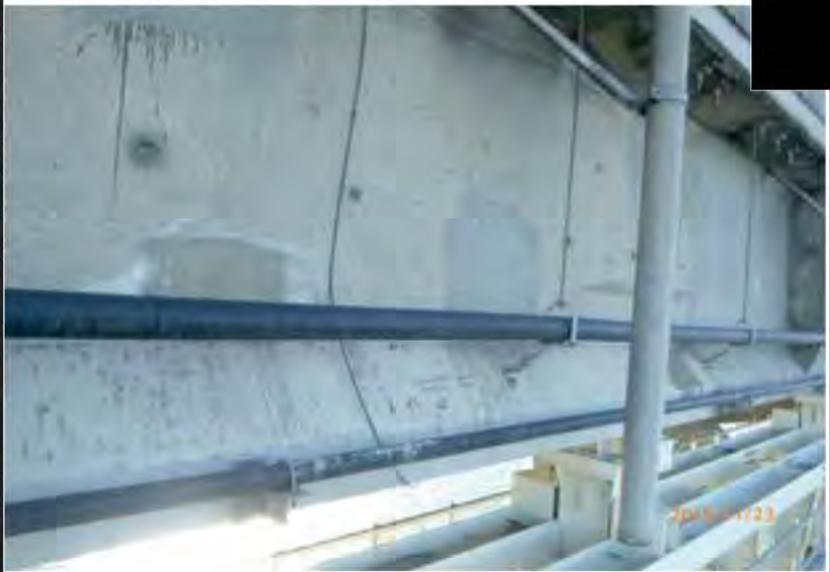
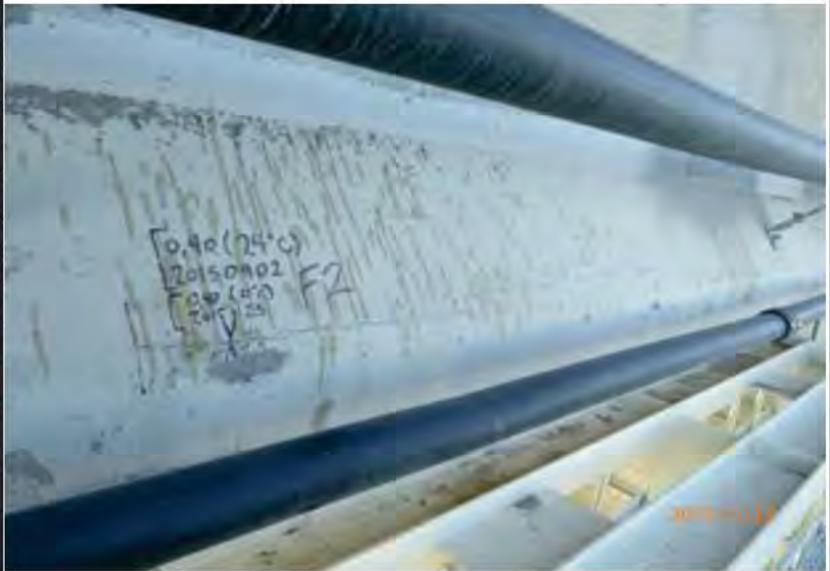
Identification		
Section :		
5		
Axe / Travée :		
4W-5W		
Groupe :		
SS		
Groupe d'élément :		
Systèmes structuraux		
Élément :		
Poutre P1		
Cote CEC		Cote CEM
1		A B C D % 79 20 1 0 %
Remarque / Observation		
CEC = 1, minimum de cinq (5) câbles affectés par la corrosion pouvant affecter la capacité à supporter les charges de façon très importante.		
No photo:		20151123_NP_0661
No recommandation(s):		9785,10091
Identification		
Section :		
5		
Axe / Travée :		
4W-5W		
Groupe :		
SS		
Groupe d'élément :		
Systèmes structuraux		
Élément :		
Poutre P1		
Cote CEC		Cote CEM
1		A B C D % 79 20 1 0 %
Remarque / Observation		
CEC = 1, minimum de cinq (5) câbles affectés par la corrosion pouvant affecter la capacité à supporter les charges de façon très importante.		
No photo:		20151123_NP_0662
No recommandation(s):		9785,10091

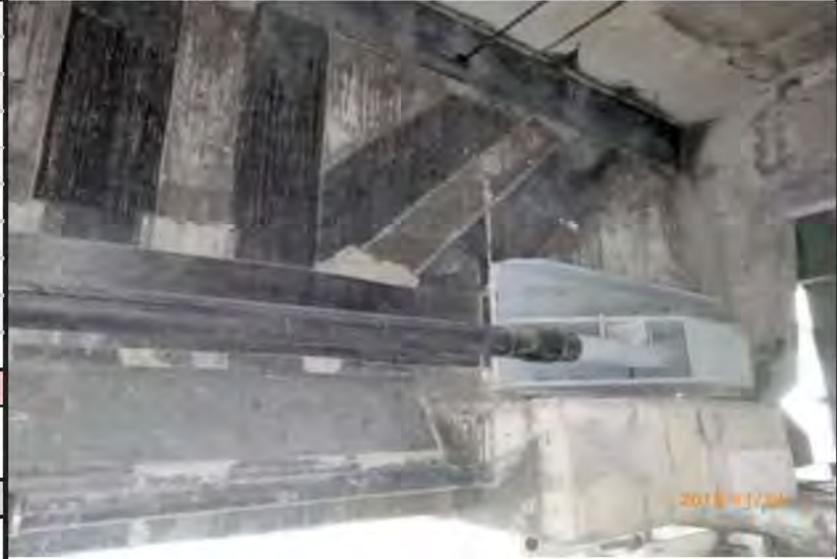
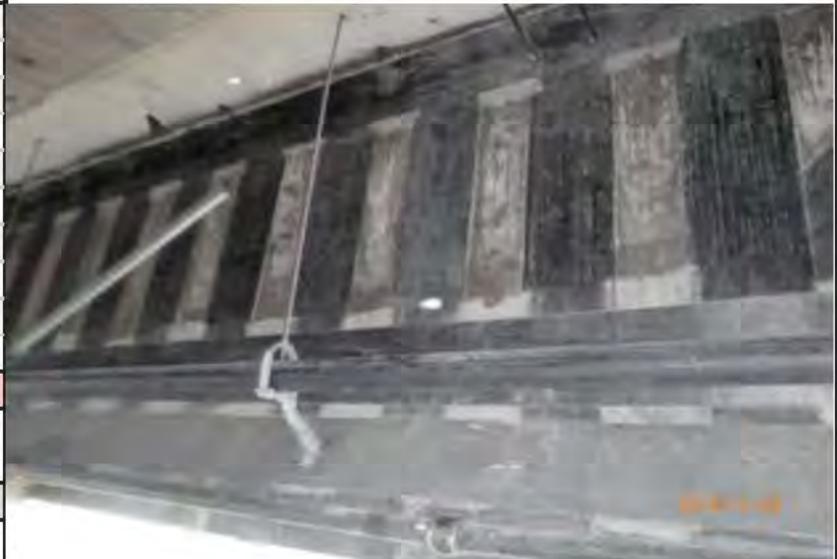
Identification		
Section :		
5		
Axe / Travée :		
4W-5W		
Groupe :		
SS-R		
Groupe d'élément :		
Systèmes structuraux		
Élément :		
Renfort - PRFC P1		
Cote CEC		Cote CEM
2		A B C D % 98 0 1 1 %
Remarque / Observation		
Trous au niveau de la bande supérieure pour les PTE de la dalle.		
No photo:		20151124_NP_0724
No recommandation(s):		10117
Identification		
Section :		
5		
Axe / Travée :		
4W-5W		
Groupe :		
SS-R		
Groupe d'élément :		
Systèmes structuraux		
Élément :		
Renfort - PRFC P1		
Cote CEC		Cote CEM
2		A B C D % 98 0 1 1 %
Remarque / Observation		
Trous au niveau de la bande supérieure pour les PTE de la dalle.		
No photo:		20151124_NP_0725
No recommandation(s):		10117

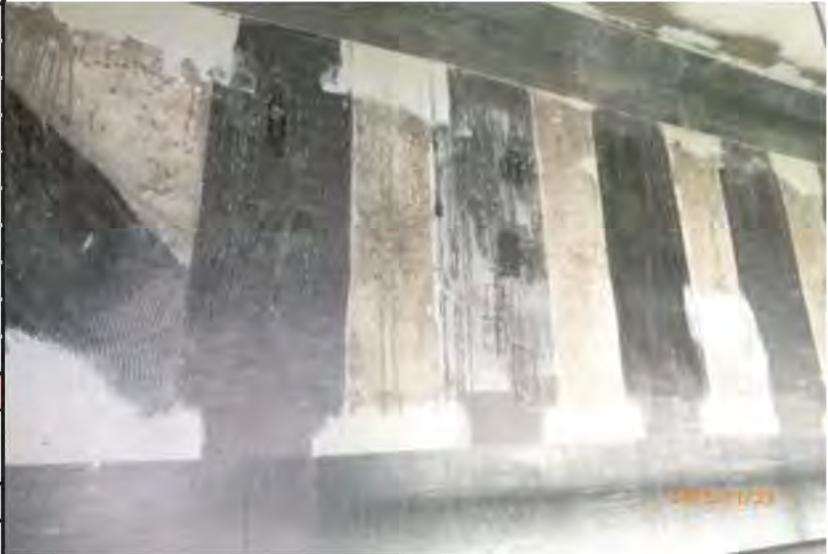
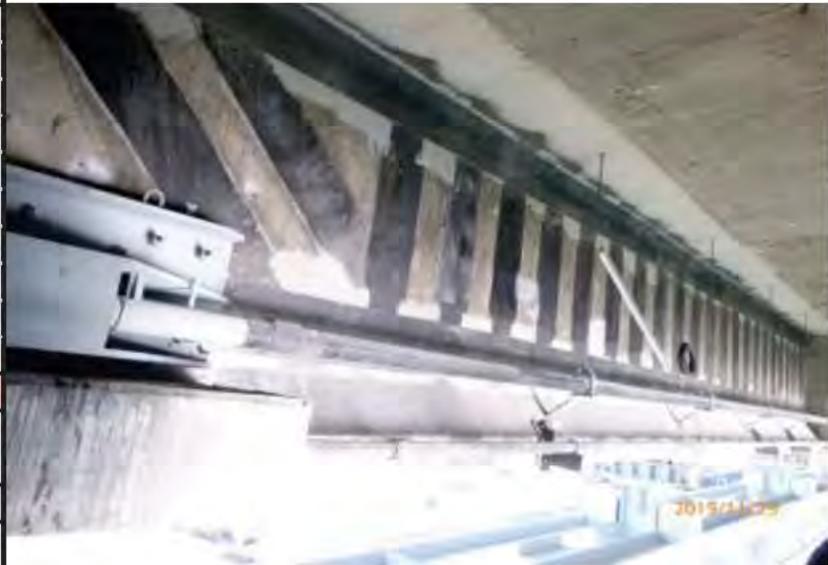
Identification		
Section :		
5		
Axe / Travée :		
4W-5W		
Groupe :		
SS-R		
Groupe d'élément :		
Systèmes structuraux		
Élément :		
Renfort - PRFC - P1		
Cote CEC		Cote CEM
2		A B C D % 98 0 1 1 %
Remarque / Observation		
CEC=2, bulles d'air avec surface de plus de 16000 mm ² sur moins de 3 bandes consécutives.		
No photo:		20151123_NP_0647
No recommandation(s): 10117		
Identification		
Section :		
5		
Axe / Travée :		
4W-5W		
Groupe :		
SS-R		
Groupe d'élément :		
Systèmes structuraux		
Élément :		
Renfort - PRFC - P1		
Cote CEC		Cote CEM
2		A B C D % 98 0 1 1 %
Remarque / Observation		
CEC=2, bulles d'air avec surface de plus de 16000 mm ² sur moins de 3 bandes consécutives.		
No photo:		20151123_NP_0644
No recommandation(s): 10117

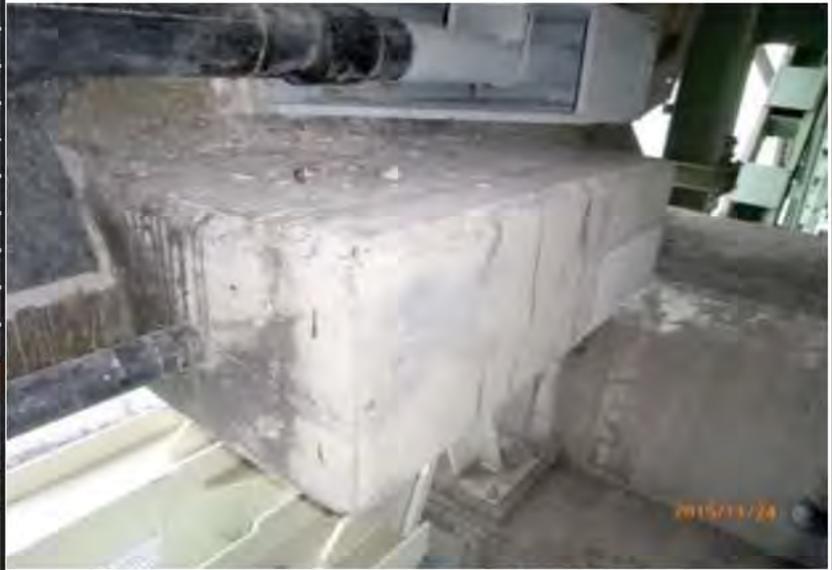
Identification		
Section :		
5		
Axe / Travée :		
4W-5W		
Groupe :		
SS-R		
Groupe d'élément :		
Systèmes structuraux		
Élément :		
Renfort - PTE - P1		
Cote CEC		Cote CEM
4		A B C D % 84 5 10 1 %
Remarque / Observation		
Fissures avec efflorescence au point de pénétration des câbles de précontrainte externe dans le bloc de béton		
No photo:		20151124_NP_0728
No recommandation(s):		10095,15765
Identification		
Section :		
5		
Axe / Travée :		
4W-5W		
Groupe :		
SS-R		
Groupe d'élément :		
Systèmes structuraux		
Élément :		
Renfort - PTE - P1		
Cote CEC		Cote CEM
4		A B C D % 84 5 10 1 %
Remarque / Observation		
Un ancrage manquant dans le béton		
No photo:		20151123_NP_0658
No recommandation(s):		10095,15765

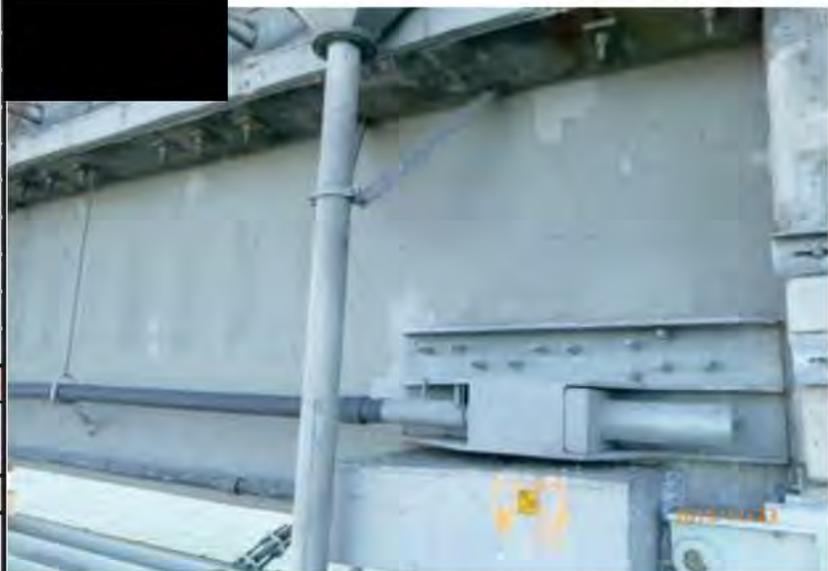
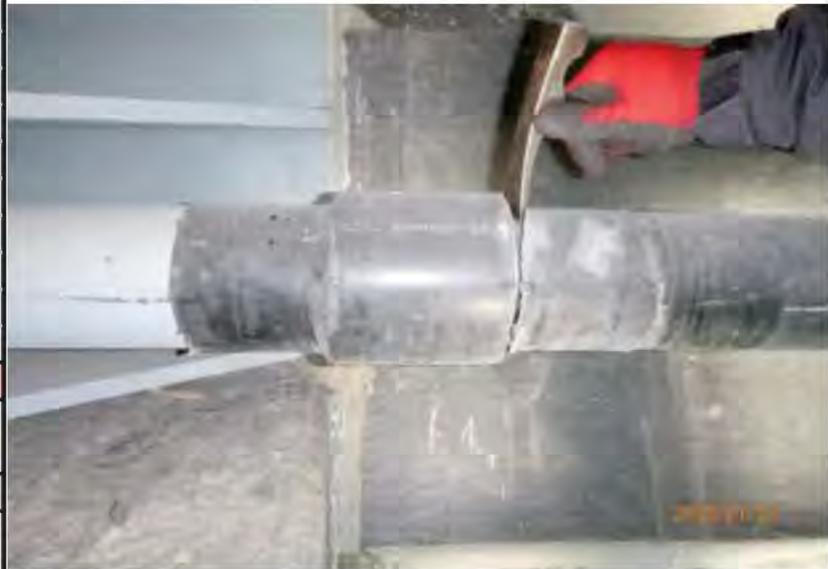
Identification		
Section :		
5		
Axe / Travée :		
4W-5W		
Groupe :		
SS-R		
Groupe d'élément :		
Systèmes structuraux		
Élément :		
Renfort - PTE - P1		
Cote CEC		Cote CEM
4		A B C D % 84 5 10 1 %
Remarque / Observation		
Un ancrage manquant dans le béton		
No photo:		20151123_NP_0656
No recommandation(s):		10095,15765
Identification		
Section :		
5		
Axe / Travée :		
4W-5W		
Groupe :		
SS-R		
Groupe d'élément :		
Systèmes structuraux		
Élément :		
Renfort - PTE ADD - P1		
Cote CEC		Cote CEM
2		A B C D % 99 0 1 0 %
Remarque / Observation		
Fissuration radiale au raccordement.		
No photo:		20151123_NP_0646
No recommandation(s):		15789

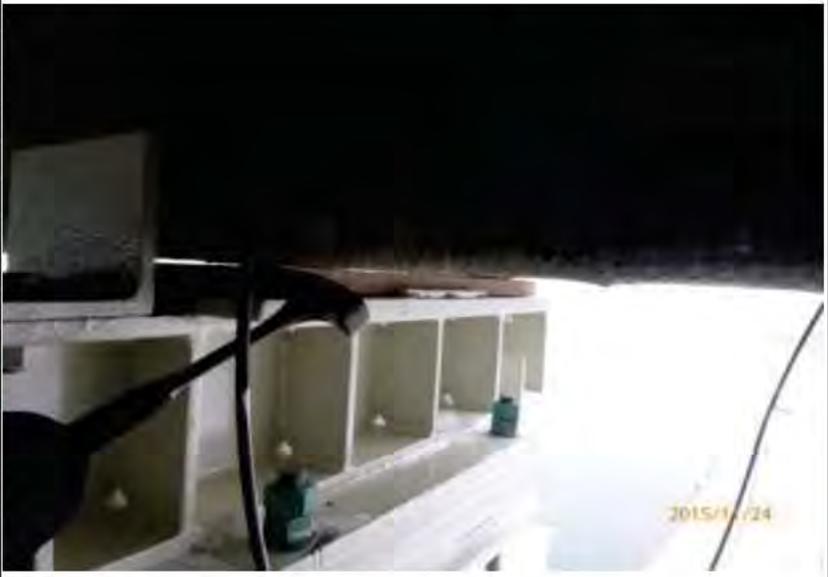
Section :			
5			
Axe / Travée :			
4W-5W			
Groupe :			
SS-R			
Groupe d'élément :			
Systèmes structuraux			
Élément :			
Renfort - PTE ADD - P1			
Cote CEC		Cote CEM	
2		A B C D % 99 0 1 0 %	
Remarque / Observation			
Fissuration radiale au raccordement.			
No photo:		20151123_NP_0644	
No recommandation(s):			15789
Identification

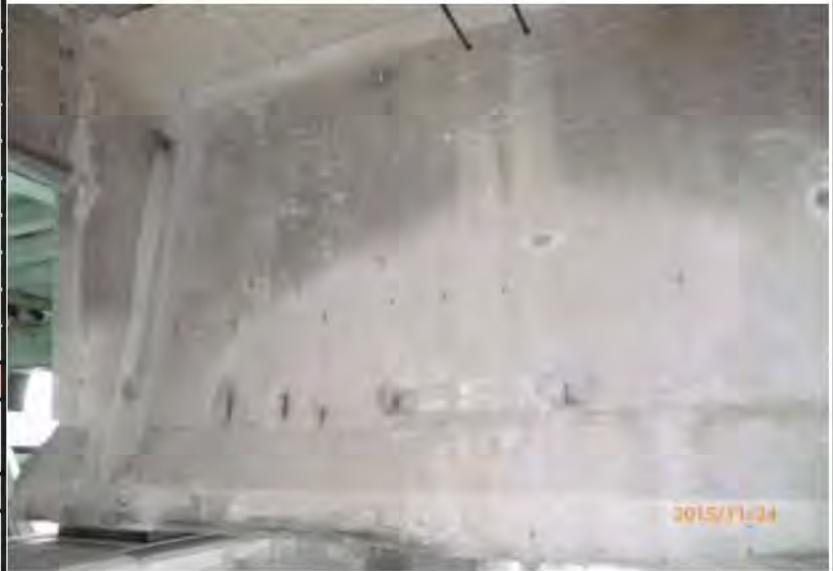
Identification		
Section :		
5		
Axe / Travée :		
4W-5W		
Groupe :		
SS-R		
Groupe d'élément :		
Systèmes structuraux		
Élément :		
Renfort - TM 1.1 - P1		
Cote CEC		Cote CEM
4		A B C D % 99 0 0 1 %
Remarque / Observation		
Perte de contact de 100% entre l'assise de poutre et la poutre à l'extrémité.		
No photo:		20151124_NP_0736
No recommandation(s): 15780		
Identification		
Section :		
5		
Axe / Travée :		
4W-5W		
Groupe :		
SS		
Groupe d'élément :		
Systèmes structuraux		
Élément :		
Poutre P6		
Cote CEC		Cote CEM
4		A B C D % 94 5 1 0 %
Remarque / Observation		
Délaminage et éclatement avec armatures visibles corrodées		
No photo:		20151124_NP_0694
No recommandation(s): 10091

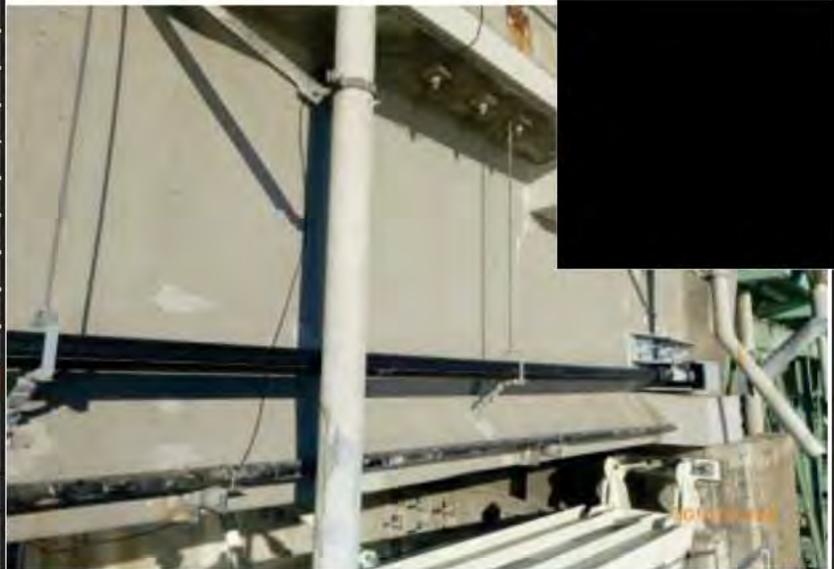
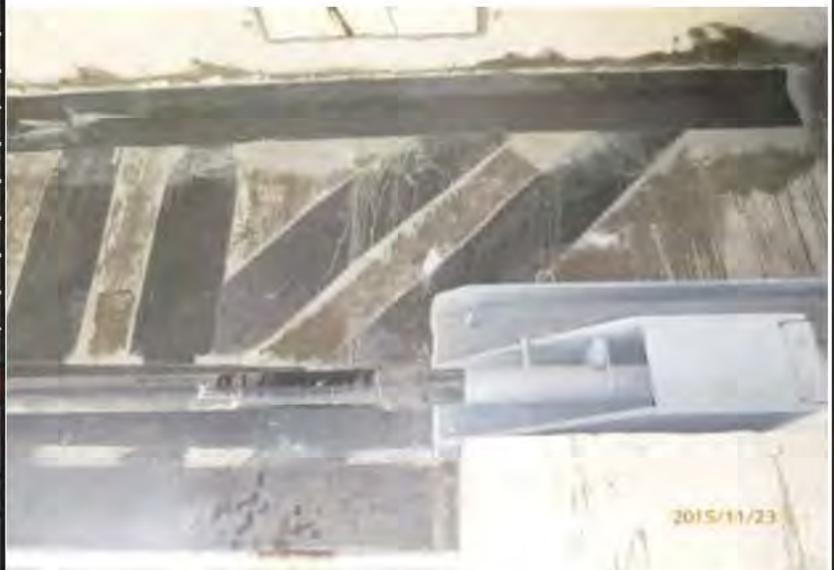
Identification		
Section :		
5		
Axe / Travée :		
4W-5W		
Groupe :		
SS		
Groupe d'élément :		
Systèmes structuraux		
Élément :		
Poutre P7		
Cote CEC		Cote CEM
1		A B C D % 94 5 1 0 %
Remarque / Observation		
CEC=1, minimum de huit (8) câbles affectés par la corrosion pouvant affecter la capacité à supporter les charges de façon très importante		
No recommandation(s):		9785,10091
Identification		
Section :		
5		
Axe / Travée :		
4W-5W		
Groupe :		
SS		
Groupe d'élément :		
Systèmes structuraux		
Élément :		
Poutre P7		
Cote CEC		Cote CEM
1		A B C D % 94 5 1 0 %
Remarque / Observation		
Vue générale - Face Aval Extrémité Ouest		
No photo:		20151123_NP_0665
No recommandation(s):		9785,10091
Identification		
Section :		
5		
Axe / Travée :		
4W-5W		
Groupe :		
SS		
Groupe d'élément :		
Systèmes structuraux		
Élément :		
Poutre P7		
Cote CEC		Cote CEM
1		A B C D % 94 5 1 0 %
Remarque / Observation		
Vue générale - Face Aval Extrémité Ouest

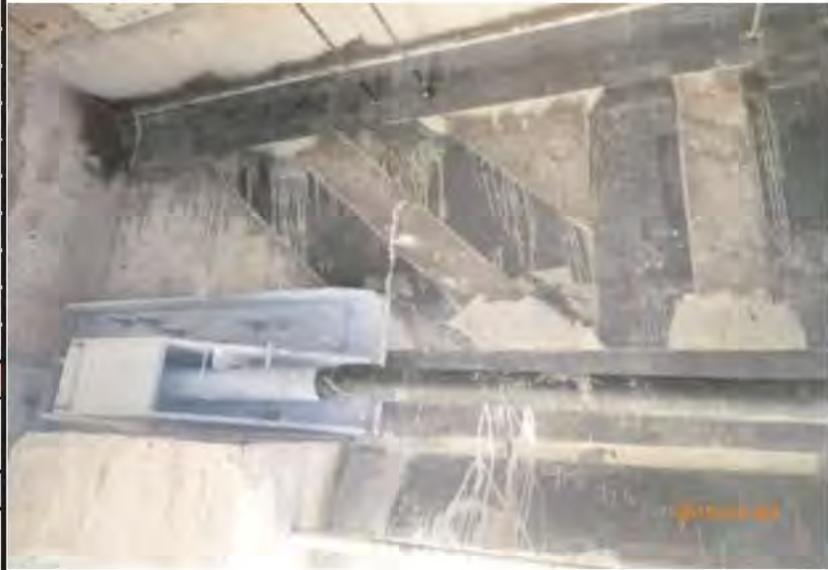
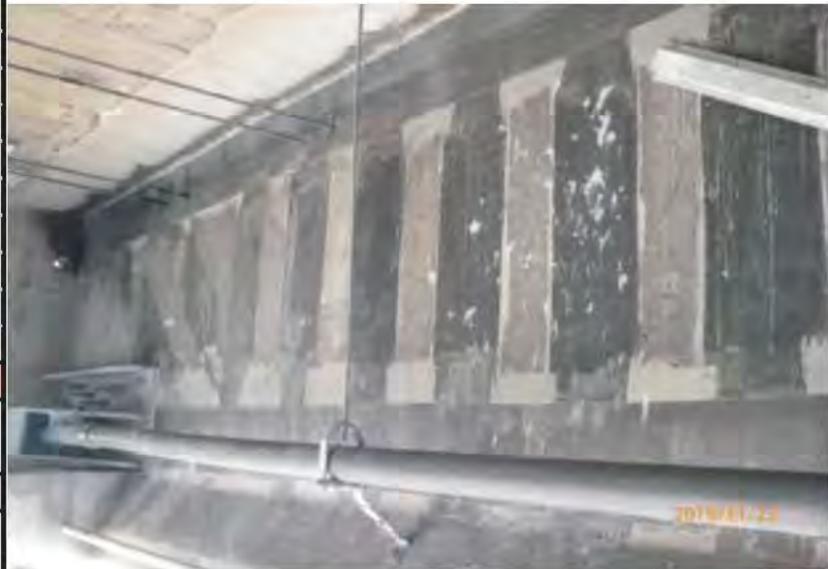
Identification		
Section :		
5		
Axe / Travée :		
4W-5W		
Groupe :		
SS		
Groupe d'élément :		
Systèmes structuraux		
Élément :		
Poutre P7		
Cote CEC		Cote CEM
1		A B C D % 94 5 1 0 %
Remarque / Observation		
Vue générale - Face Aval Extrémité Est		
No photo:		20151123_NP_0678
No recommandation(s): 9785,10091		
Identification		
Section :		
5		
Axe / Travée :		
4W-5W		
Groupe :		
SS		
Groupe d'élément :		
Systèmes structuraux		
Élément :		
Poutre P7		
Cote CEC		Cote CEM
1		A B C D % 94 5 1 0 %
Remarque / Observation		
CEC=1, minimum de huit (8) câbles affectés par la corrosion pouvant affecter la capacité à supporter les charges de façon très importante		
No photo:		20151123_NP_0685
No recommandation(s): 9785,10091

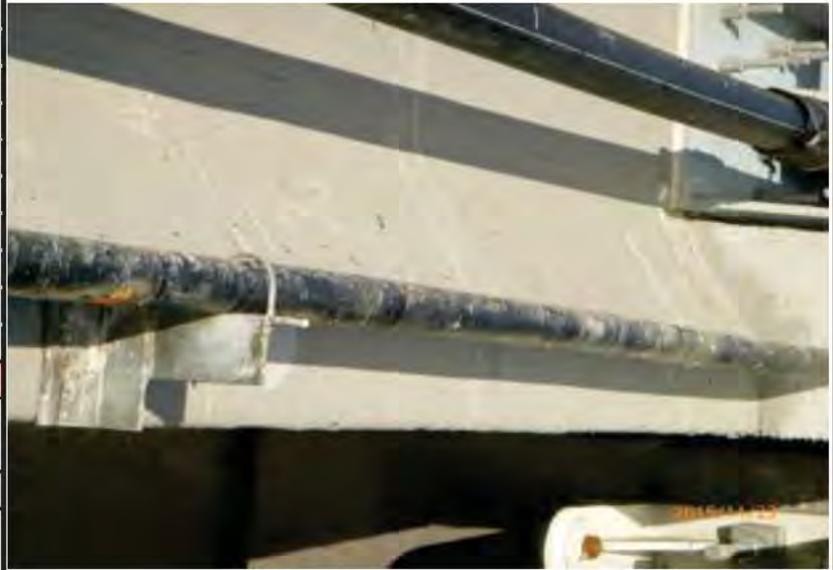
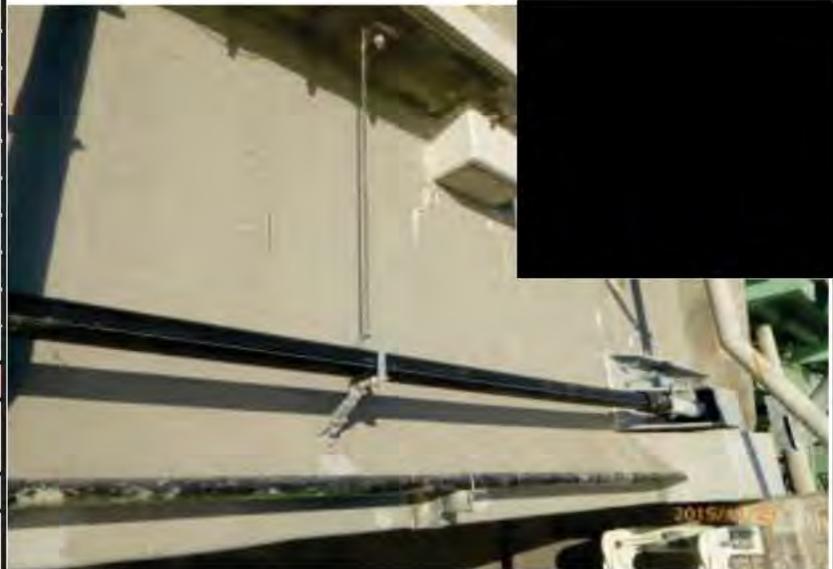
Identification		
Section :		
5		
Axe / Travée :		
4W-5W		
Groupe :		
SS-R		
Groupe d'élément :		
Systèmes structuraux		
Élément :		
Renfort - PTE - P7		
Cote CEC		Cote CEM
4		A B C D % 98 1 1 0 %
Remarque / Observation		
Extrémité Est: boulons desserrés.		
No photo:		20151123_NP_0675
No recommandation(s):		15761,15765
Identification		
Section :		
5		
Axe / Travée :		
4W-5W		
Groupe :		
SS-R		
Groupe d'élément :		
Systèmes structuraux		
Élément :		
Renfort - PTE - P7		
Cote CEC		Cote CEM
4		A B C D % 98 1 1 0 %
Remarque / Observation		
Extrémité Est: boulons desserrés.		
No photo:		20151123_NP_0676
No recommandation(s):		15761,15765

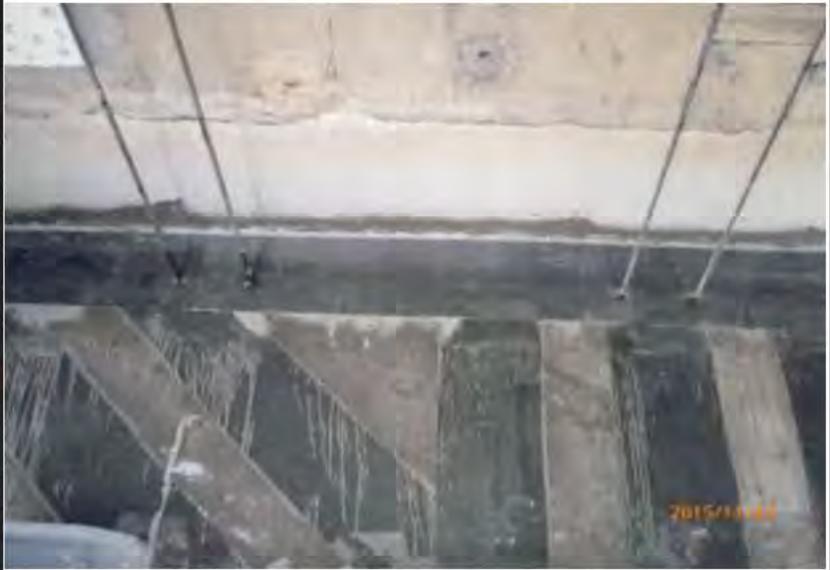
Identification		
Section :		
5		
Axe / Travée :		
4W-5W		
Groupe :		
SS-R		
Groupe d'élément :		
Systèmes structuraux		
Élément :		
Renfort - PRFC - P7		
Cote CEC		Cote CEM
4		A B C D % 99 0 0 1 %
Remarque / Observation		
Trous de 40 mm de diamètre pour PTE de la dalle.		
No photo:		20151123_NP_0680
No recommandation(s): 15758		
Identification		
Section :		
5		
Axe / Travée :		
4W-5W		
Groupe :		
SS-R		
Groupe d'élément :		
Systèmes structuraux		
Élément :		
Renfort - PRFC - P7		
Cote CEC		Cote CEM
4		A B C D % 99 0 0 1 %
Remarque / Observation		
Trous de 40 mm de diamètre pour PTE de la dalle.		
No photo:		20151123_NP_0679
No recommandation(s): 15758

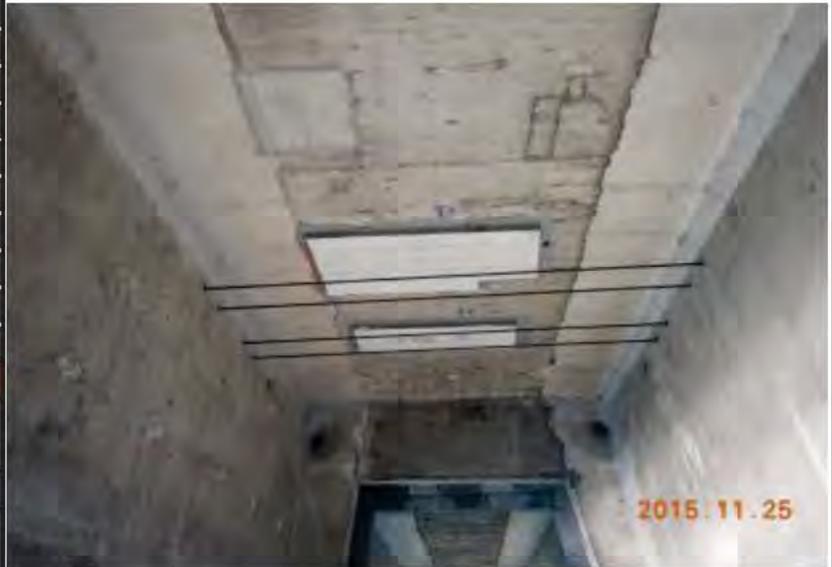
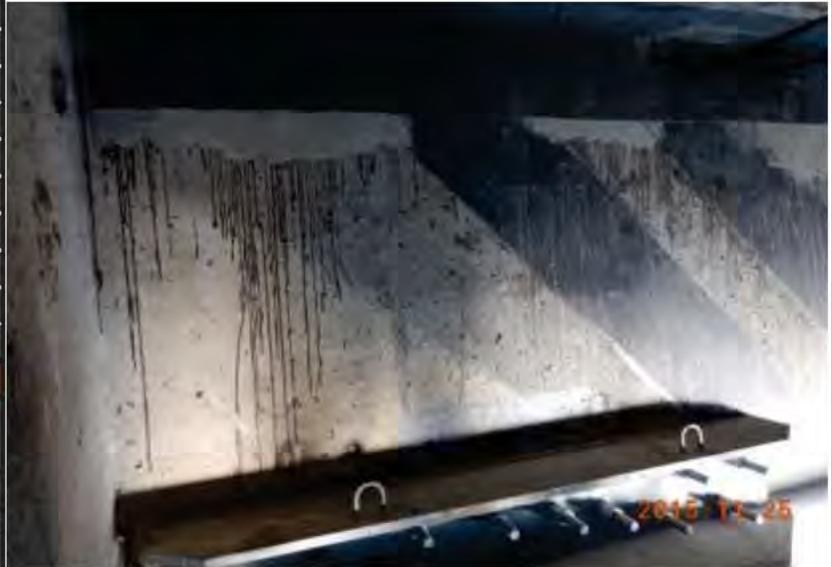
Identification		
Section :		
5		
Axe / Travée :		
5W-6W		
Groupe :		
Plt.		
Groupe d'élément :		
Platelage		
Élément :		
Platelage		
Cote CEC		Cote CEM
1		A B C D % 95 4 1 0 %
Remarque / Observation		
Hypothèse d'anciennes zones d'éclatement avec torons visibles corrodés		
No photo:		20151125_DT_1800
No recommandation(s): 10100,10098,10122		
Identification		
Section :		
5		
Axe / Travée :		
5W-6W		
Groupe :		
SS		
Groupe d'élément :		
Systèmes structuraux		
Élément :		
Poutre P1		
Cote CEC		Cote CEM
1		A B C D % 90 8 1 1 %
Remarque / Observation		
Vue générale - Face Amont Extrémité Ouest		
No photo:		20151125_DT_1774
No recommandation(s): 9785,10091

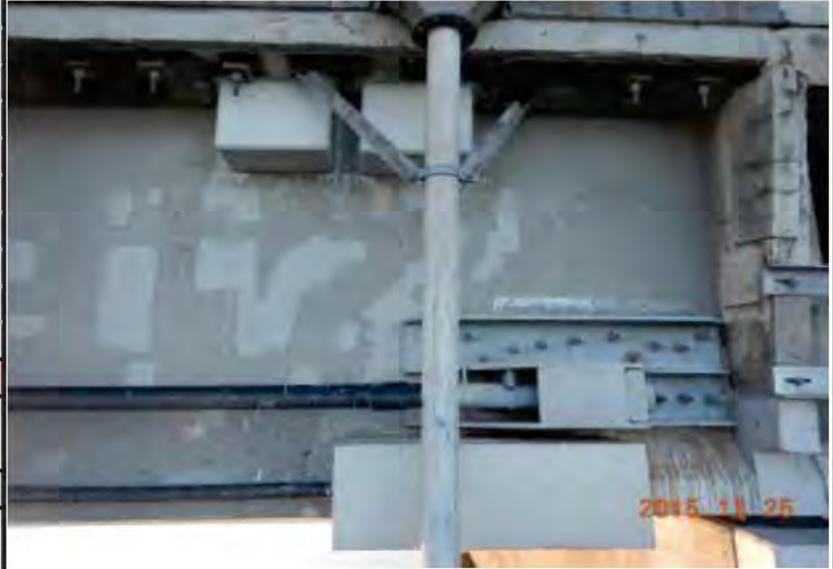
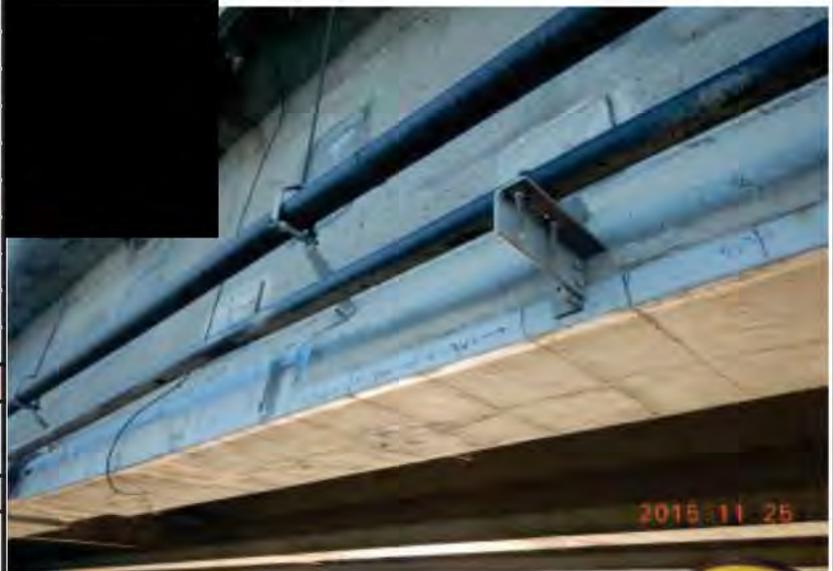
Identification		
Section :		
5		
Axe / Travée :		
5W-6W		
Groupe :		
SS		
Groupe d'élément :		
Systèmes structuraux		
Élément :		
Poutre P1		
Cote CEC		Cote CEM
1		A B C D % 90 8 1 1 %
Remarque / Observation		
CEC = 1, minimum de cinq (5) câbles affectés par la corrosion pouvant affecter sa capacité à supporter les charges de façon très importante		
No photo:		20151125_DT_1765
No recommandation(s): 9785,10091		
Identification		
Section :		
5		
Axe / Travée :		
5W-6W		
Groupe :		
SS		
Groupe d'élément :		
Systèmes structuraux		
Élément :		
Poutre P1		
Cote CEC		Cote CEM
1		A B C D % 90 8 1 1 %
Remarque / Observation		
Vue générale - Face Aval Centre		
No photo:		20151125_DT_1771
No recommandation(s): 9785,10091

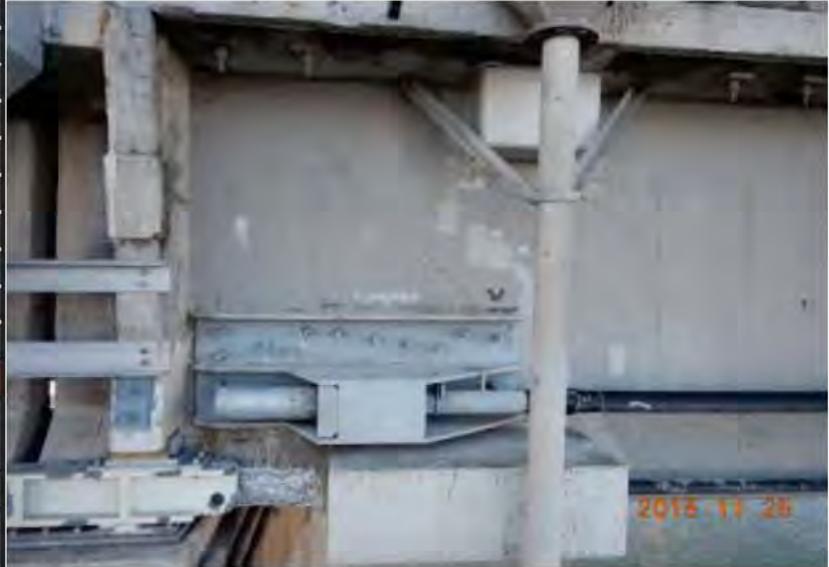
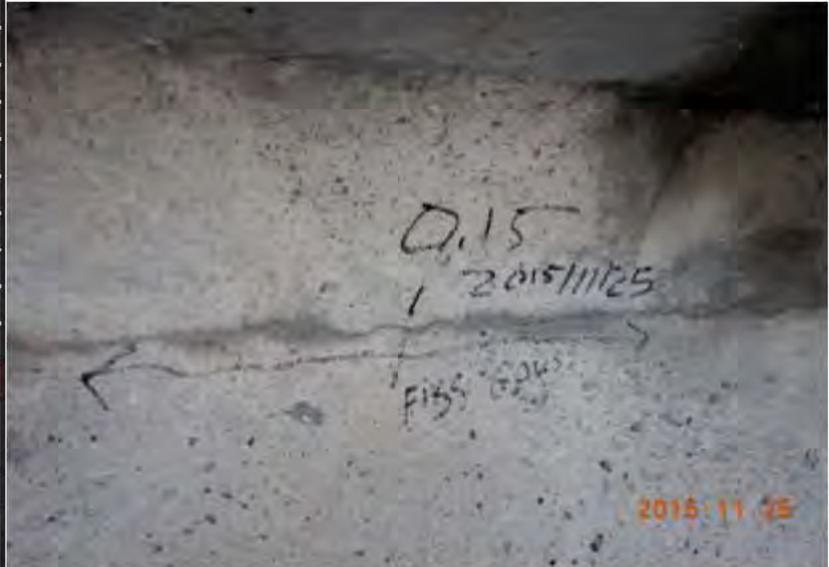
Identification		
Section :		
5		
Axe / Travée :		
5W-6W		
Groupe :		
SS		
Groupe d'élément :		
Systèmes structuraux		
Élément :		
Poutre P1		
Cote CEC		Cote CEM
1		A B C D % 90 8 1 1 %
Remarque / Observation		
Vue générale - Face Aval Extrémité Est		
No photo:		20151125_DT_1745
No recommandation(s):		9785,10091
Identification		
Section :		
5		
Axe / Travée :		
5W-6W		
Groupe :		
SS		
Groupe d'élément :		
Systèmes structuraux		
Élément :		
Poutre P1		
Cote CEC		Cote CEM
1		A B C D % 90 8 1 1 %
Remarque / Observation		
Fissuration le long du gousset		
No photo:		20151125_DT_1743
No recommandation(s):		9785,10091

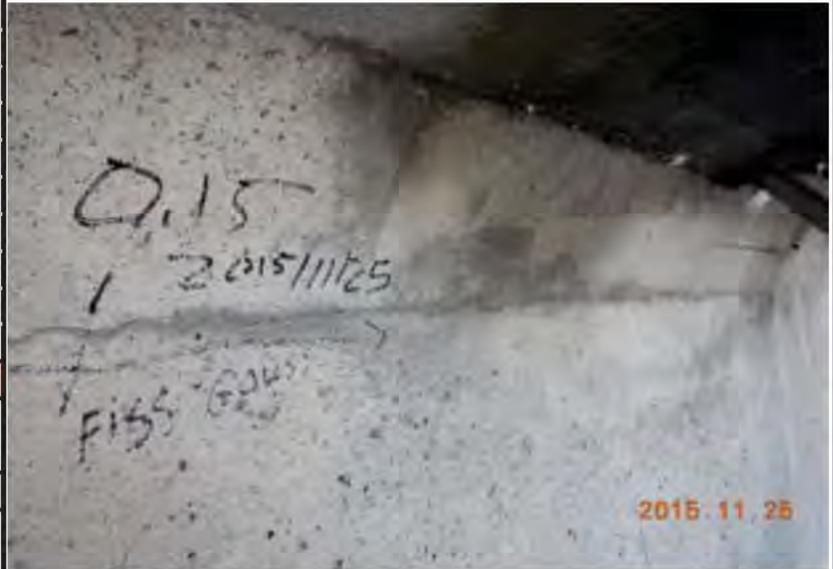
Identification		
Section :		
5		
Axe / Travée :		
5W-6W		
Groupe :		
SS		
Groupe d'élément :		
Systèmes structuraux		
Élément :		
Poutre P1		
Cote CEC		Cote CEM
1		A B C D % 90 8 1 1 %
Remarque / Observation		
Fissuration le long du gousset		
No photo:		20151125_DT_1744
No recommandation(s):		9785,10091
Identification		
Section :		
5		
Axe / Travée :		
5W-6W		
Groupe :		
SS		
Groupe d'élément :		
Systèmes structuraux		
Élément :		
Poutre P1		
Cote CEC		Cote CEM
1		A B C D % 90 8 1 1 %
Remarque / Observation		
CEC = 1, minimum de cinq (5) câbles affectés par la corrosion pouvant affecter sa capacité à supporter les charges de façon très importante		
No photo:		20151125_DT_1766
No recommandation(s):		9785,10091

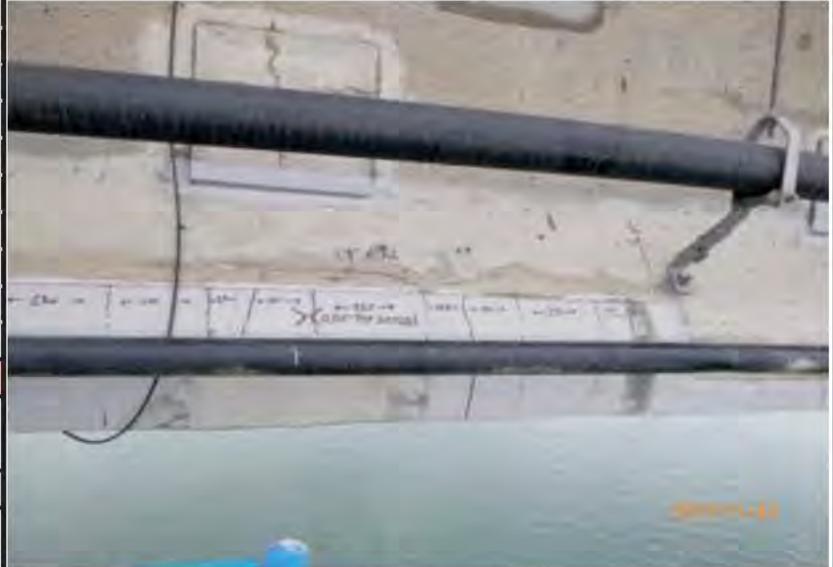
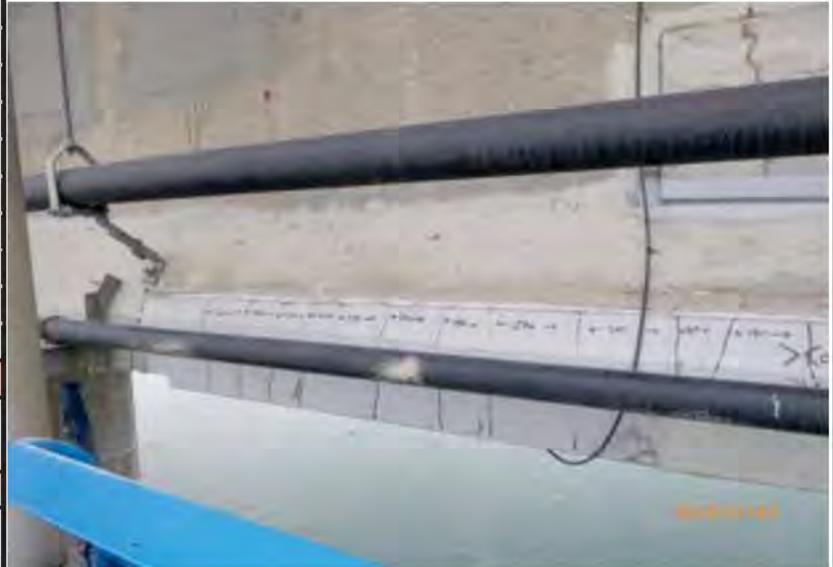
Identification		
Section :		
5		
Axe / Travée :		
5W-6W		
Groupe :		
SS		
Groupe d'élément :		
Systèmes structuraux		
Élément :		
Poutre P1		
Cote CEC		Cote CEM
1		A B C D % 90 8 1 1 %
Remarque / Observation		
CEC = 1, minimum de cinq (5) câbles affectés par la corrosion pouvant affecter sa capacité à supporter les charges de façon très importante		
No photo:		20151124_NP_0805
No recommandation(s):		9785,10091
Identification		
Section :		
5		
Axe / Travée :		
5W-6W		
Groupe :		
SS		
Groupe d'élément :		
Systèmes structuraux		
Élément :		
Poutre P1		
Cote CEC		Cote CEM
1		A B C D % 90 8 1 1 %
Remarque / Observation		
CEC = 1, minimum de cinq (5) câbles affectés par la corrosion pouvant affecter sa capacité à supporter les charges de façon très importante		
No photo:		20151124_NP_0806
No recommandation(s):		9785,10091

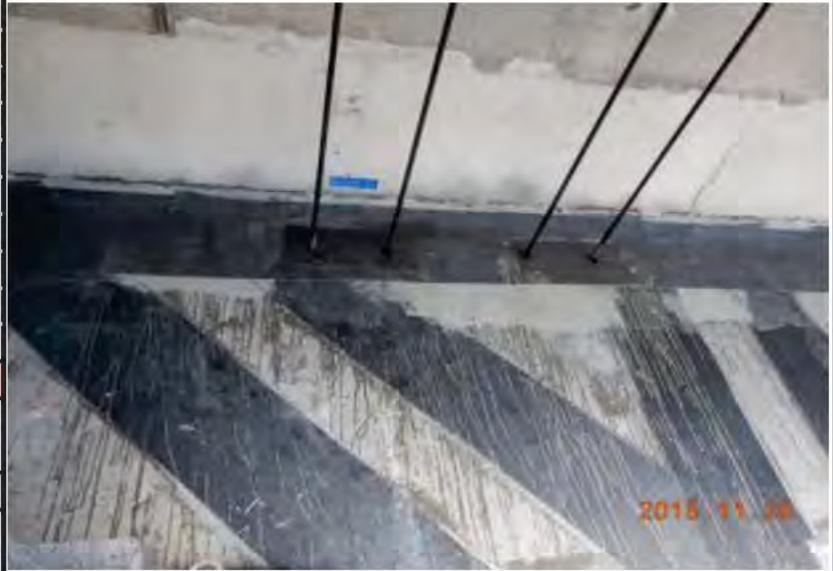
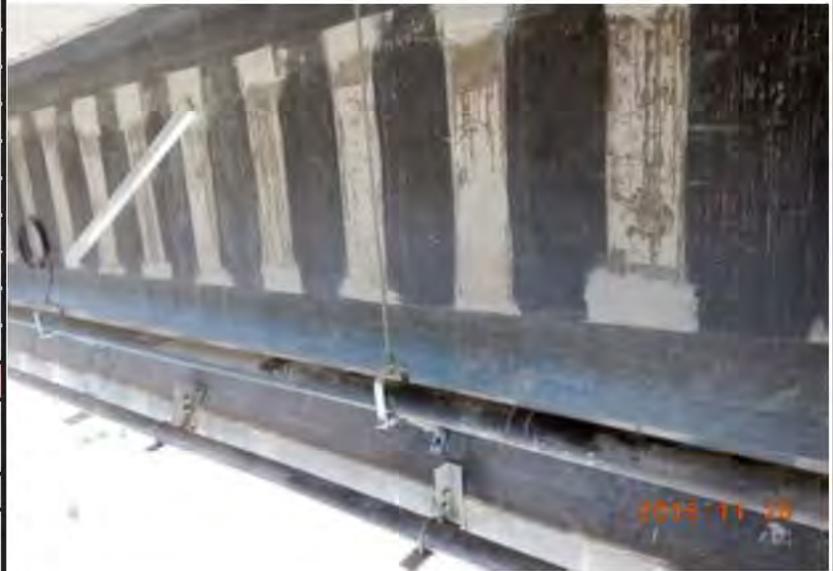
Identification		
Section :		
5		
Axe / Travée :		
5W-6W		
Groupe :		
SS-R		
Groupe d'élément :		
Systèmes structuraux		
Élément :		
Renfort - PRFC - P1		
Cote CEC		Cote CEM
3		A B C D % 93 0 3 4 %
Remarque / Observation		
Trous sur les bande horizontale pour le PTE.		
No photo:		20151125_DT_1782
No recommandation(s): 15759		
Identification		
Section :		
5		
Axe / Travée :		
5W-6W		
Groupe :		
SS-R		
Groupe d'élément :		
Systèmes structuraux		
Élément :		
Renfort - PRFC - P1		
Cote CEC		Cote CEM
3		A B C D % 93 0 3 4 %
Remarque / Observation		
Trous sur les bande horizontale pour le PTE.		
No photo:		20151125_DT_1819
No recommandation(s): 15759

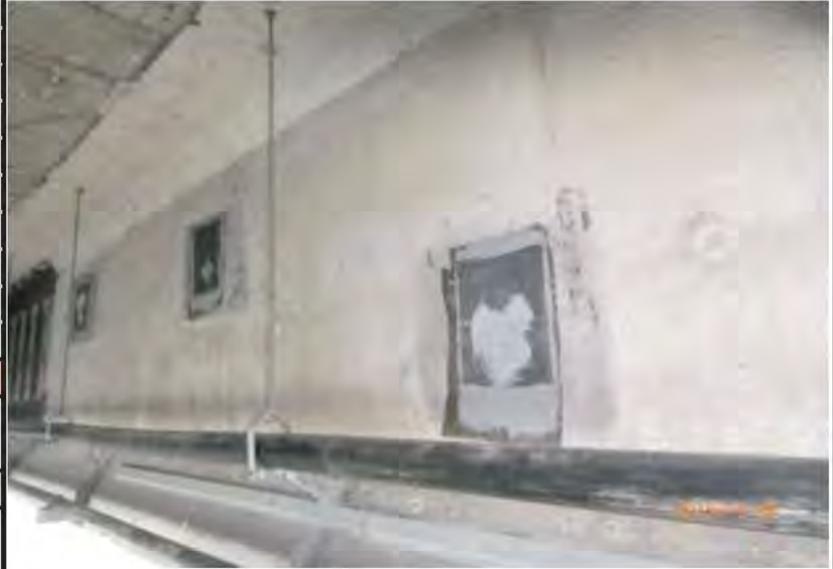
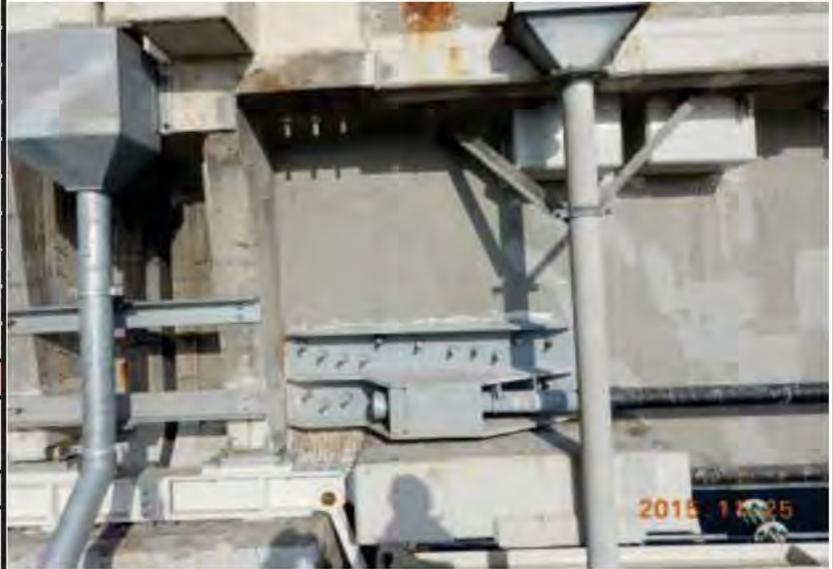
Identification		
Section :		
5		
Axe / Travée :		
5W-6W		
Groupe :		
SS		
Groupe d'élément :		
Systèmes structuraux		
Élément :		
Poutre P6		
Cote CEC		Cote CEM
4		A B C D % 93 5 1 1 %
Remarque / Observation		
Fissures longitudinales le long du gousset		
No photo:		20151124_NP_0799
No recommandation(s): 10091		
Identification		
Section :		
5		
Axe / Travée :		
5W-6W		
Groupe :		
SS		
Groupe d'élément :		
Systèmes structuraux		
Élément :		
Poutre P7		
Cote CEC		Cote CEM
1		A B C D % 88 10 1 1 %
Remarque / Observation		
CEC = 1, minimum de dix (10) câbles affectés par la corrosion pouvant affecter sa capacité à supporter les charges de façon très importante		
No photo:		20151125_DT_1837
No recommandation(s): 9785

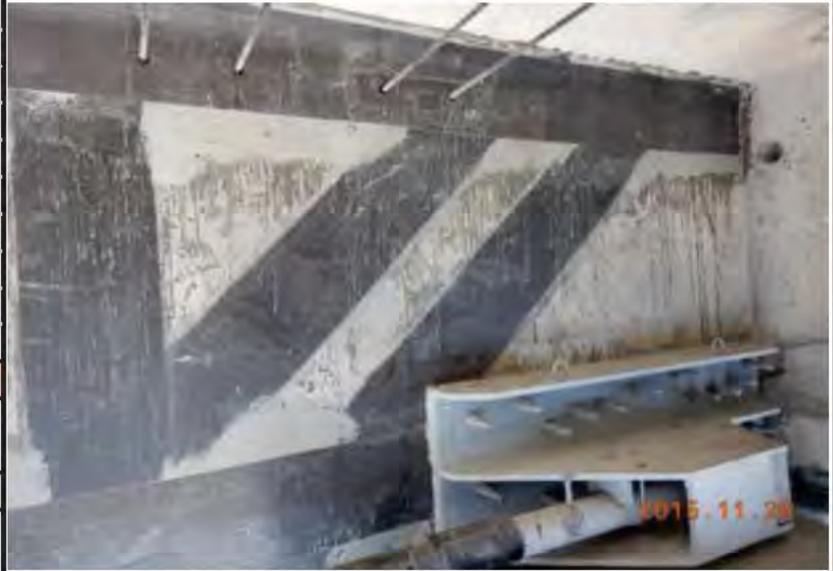
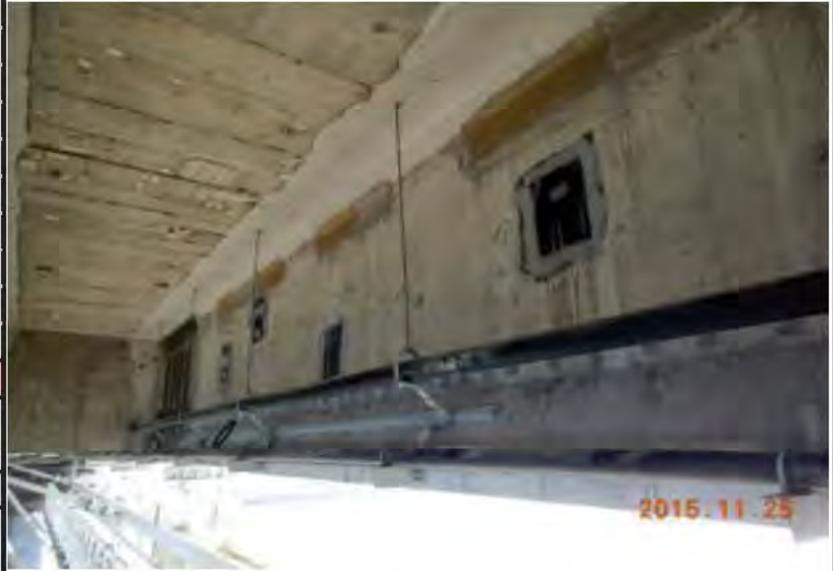
Identification		
Section :		
5		
Axe / Travée :		
5W-6W		
Groupe :		
SS		
Groupe d'élément :		
Systèmes structuraux		
Élément :		
Poutre P7		
Cote CEC		Cote CEM
1		A B C D % 88 10 1 1 %
Remarque / Observation		
Vue générale - Face Aval Extrémité Ouest		
No photo:		20151125_DT_1818
No recommandation(s):		9785
Identification		
Section :		
5		
Axe / Travée :		
5W-6W		
Groupe :		
SS		
Groupe d'élément :		
Systèmes structuraux		
Élément :		
Poutre P7		
Cote CEC		Cote CEM
1		A B C D % 88 10 1 1 %
Remarque / Observation		
Vue générale - Face Aval Centre		
No photo:		20151125_DT_1830
No recommandation(s):		9785

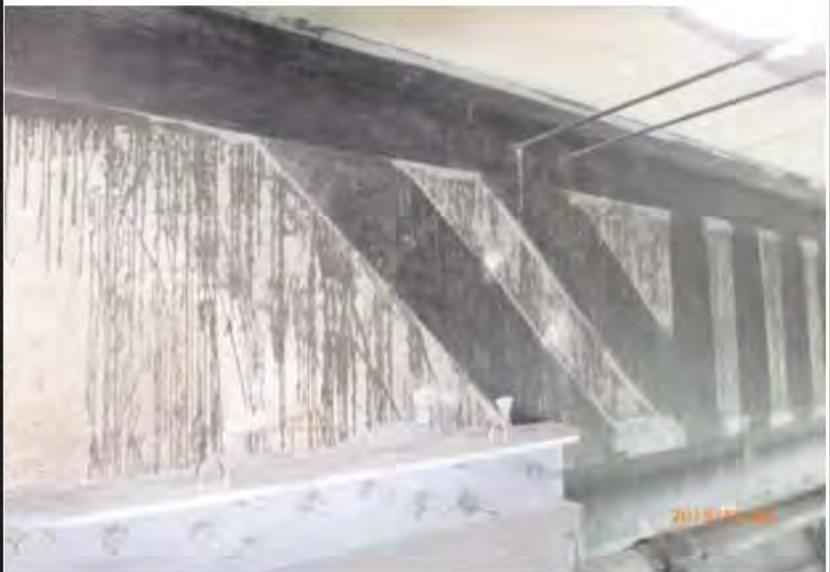
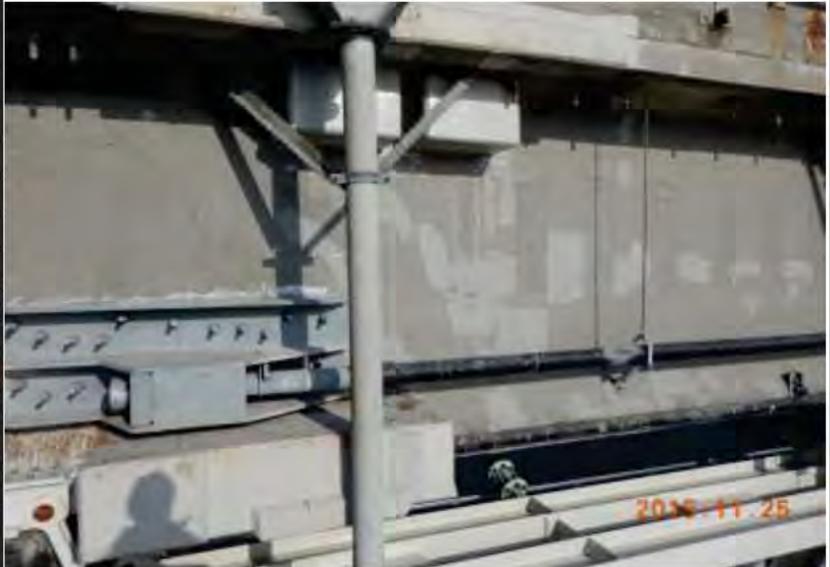
Identification		
Section :		
5		
Axe / Travée :		
5W-6W		
Groupe :		
SS		
Groupe d'élément :		
Systèmes structuraux		
Élément :		
Poutre P7		
Cote CEC		Cote CEM
1		A B C D % 88 10 1 1 %
Remarque / Observation		
Vue générale - Face Aval Extrémité Est		
No photo:		20151124_NP_0767
No recommandation(s):		9785
Identification		
Section :		
5		
Axe / Travée :		
5W-6W		
Groupe :		
SS		
Groupe d'élément :		
Systèmes structuraux		
Élément :		
Poutre P7		
Cote CEC		Cote CEM
1		A B C D % 88 10 1 1 %
Remarque / Observation		
CEC = 1, minimum de dix (10) câbles affectés par la corrosion pouvant affecter sa capacité à supporter les charges de façon très importante		
No photo:		20151125_DT_1838
No recommandation(s):		9785

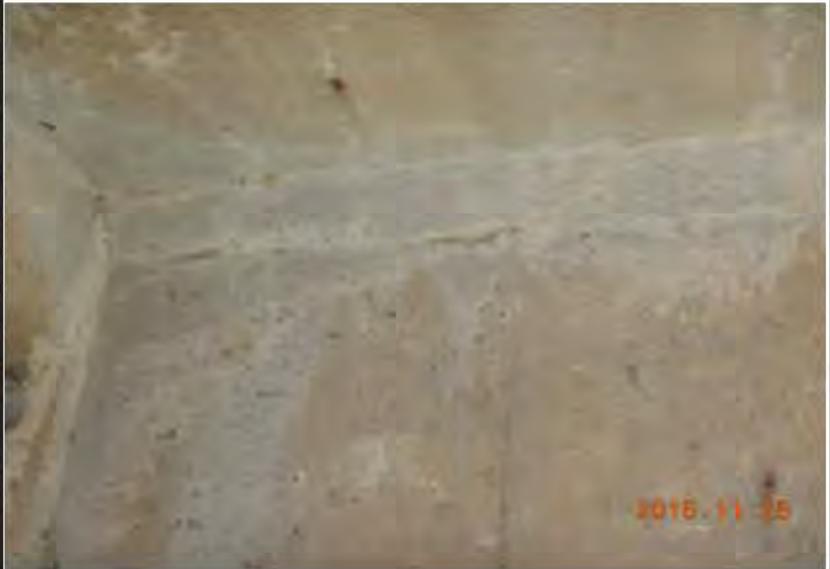
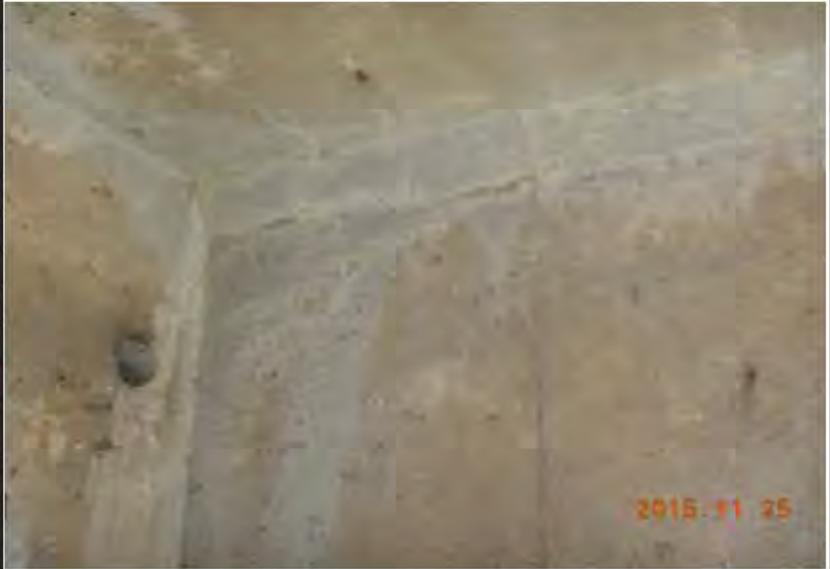
Identification		
Section :		
5		
Axe / Travée :		
5W-6W		
Groupe :		
SS		
Groupe d'élément :		
Systèmes structuraux		
Élément :		
Poutre P7		
Cote CEC		Cote CEM
1		A B C D % 88 10 1 1 %
Remarque / Observation		
Fissuration le long du gousset		
No photo:		20151125_DT_1824
No recommandation(s):		9785
Identification		
Section :		
5		
Axe / Travée :		
5W-6W		
Groupe :		
SS		
Groupe d'élément :		
Systèmes structuraux		
Élément :		
Poutre P7		
Cote CEC		Cote CEM
1		A B C D % 88 10 1 1 %
Remarque / Observation		
Fissuration le long du gousset		
No photo:		20151125_DT_1825
No recommandation(s):		9785
