CHAPITRE 5. PHOTOGRAPHIES DES INSPECTIONS

Contrat 62450 – Volume 1

5.1 Section 5

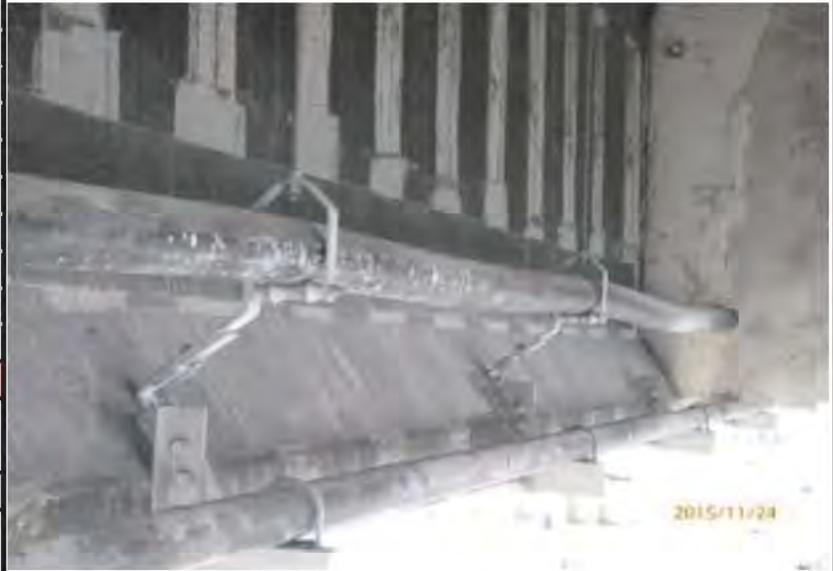
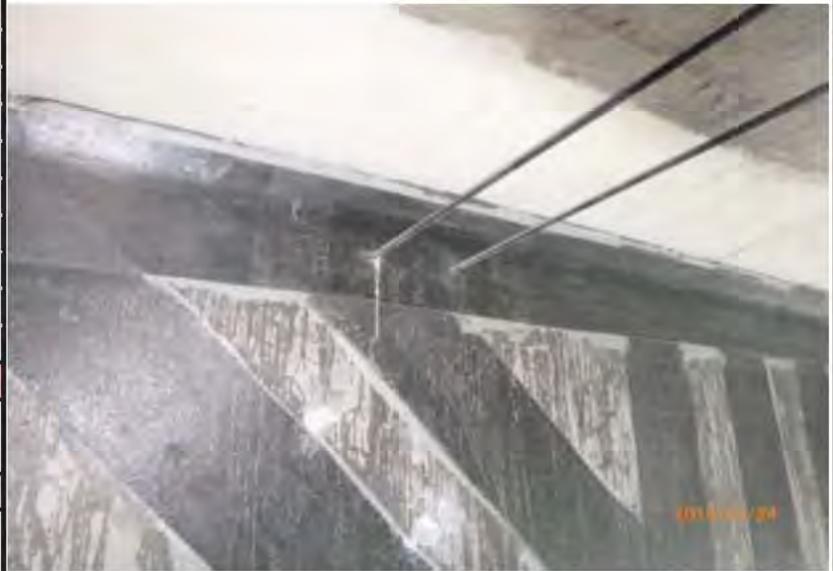
Identification		
Section :		
5		
Axe / Travée :		
5W-6W		
Groupe :		
SS-R		
Groupe d'élément :		
Systèmes structuraux		
Élément :		
Renfort - PTE ADD - P7		
Cote CEC		Cote CEM
1		A B C D % 99 0 0 1 %
Remarque / Observation		
Déformation d'un (1) câble de précontrainte de plus 1/2 du diamètre.		
No photo:		20151124_NP_0772
No recommandation(s):		15769
Identification		
Section :		
5		
Axe / Travée :		
5W-6W		
Groupe :		
SS-R		
Groupe d'élément :		
Systèmes structuraux		
Élément :		
Renfort - PRFC - P7		
Cote CEC		Cote CEM
1		A B C D % 97 0 1 2 %
Remarque / Observation		
Quatre (4) trous forés dans le PRFC		
No photo:		20151124_NP_0766
No recommandation(s):		10117

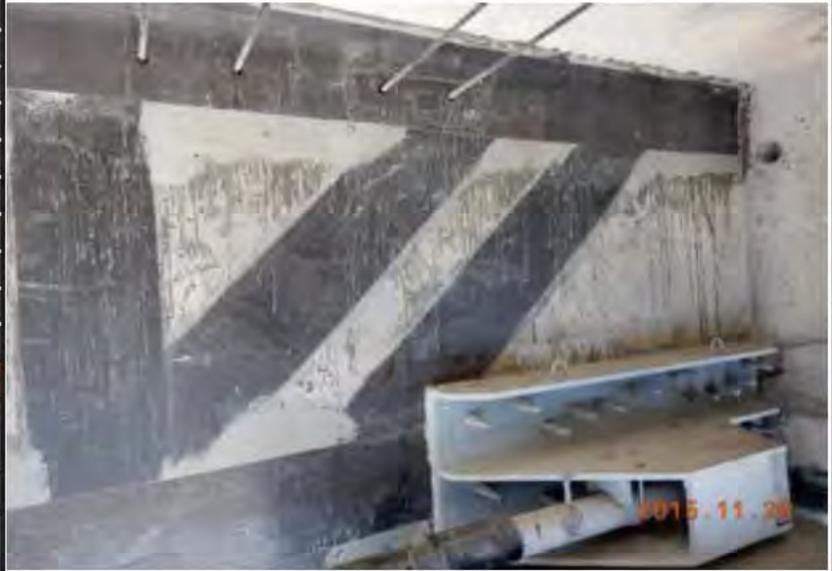
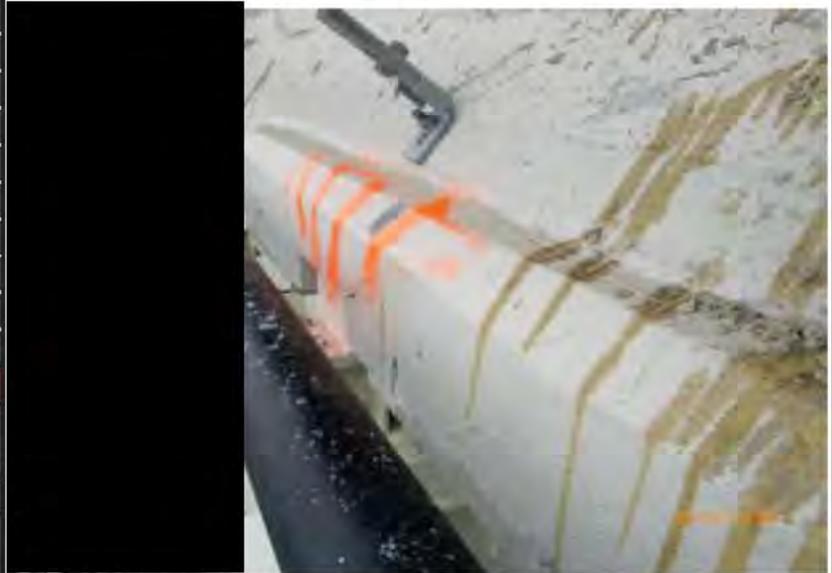
Identification		
Section :		
5		
Axe / Travée :		
5W-6W		
Groupe :		
SS-R		
Groupe d'élément :		
Systèmes structuraux		
Élément :		
Renfort - PRFC - P7		
Cote CEC		Cote CEM
1		A B C D % 97 0 1 2 %
Remarque / Observation		
Quatre (4) trous forés dans le PRFC		
No photo:		20151125_DT_1818
No recommandation(s):		10117
Identification		
Section :		
5		
Axe / Travée :		
5W-6W		
Groupe :		
SS-R		
Groupe d'élément :		
Systèmes structuraux		
Élément :		
Renfort - TM 1.1 - P7		
Cote CEC		Cote CEM
4		A B C D % 100 0 0 0 %
Remarque / Observation		
Délaminage de la réparation de la semelle inférieure de la poutre au contact de l'assise, face Amont seulement (Voir mémorandum #045 de COWI en date du 1er mars 2016)		
No photo:		20151124_NP_0755
No recommandation(s):		15785

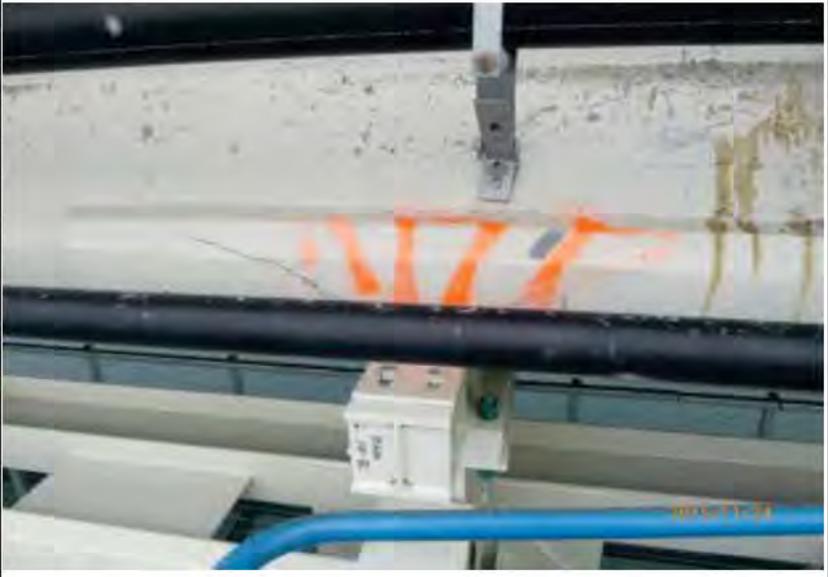
Identification		
Section :		
5		
Axe / Travée :		
5W-6W		
Groupe :		
SS-R		
Groupe d'élément :		
Systèmes structuraux		
Élément :		
Renfort - TM 1.1 - P7		
Cote CEC		Cote CEM
4		A B C D % 100 0 0 0 %
Remarque / Observation		
Délaminage de la réparation de la semelle inférieure de la poutre au contact de l'assise, face Amont seulement (Voir mémorandum #045 de COWI en date du 1er mars 2016)		
No recommandation(s):		15785
Identification		
Section :		
5		
Axe / Travée :		
6W-7W		
Groupe :		
Plt.		
Groupe d'élément :		
Platelage		
Élément :		
Platelage		
Cote CEC		Cote CEM
2		A B C D % 89 10 1 0 %
Remarque / Observation		
Fissuration transversale avec efflorescence sans trace de corrosion au droit de quatre (4) câbles consécutifs de précontrainte		
No photo:		20151124_NP_0756
No recommandation(s):		10100,10122

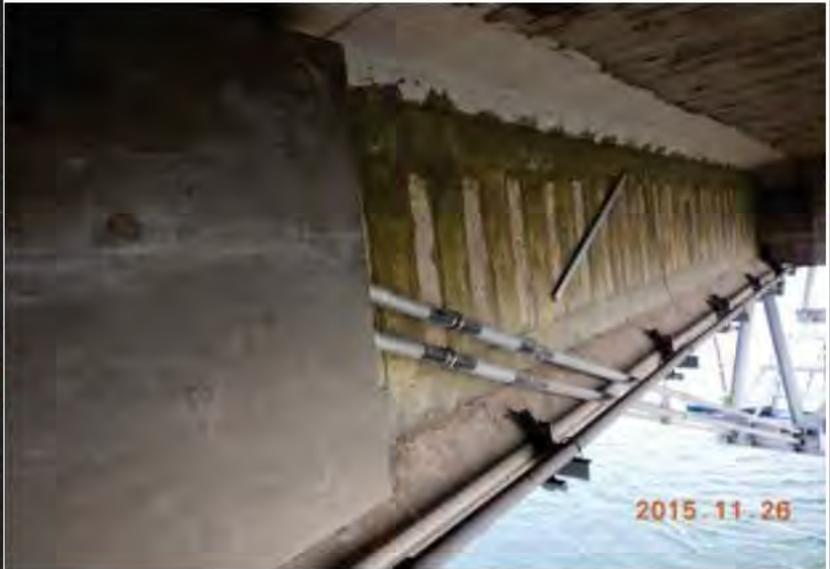
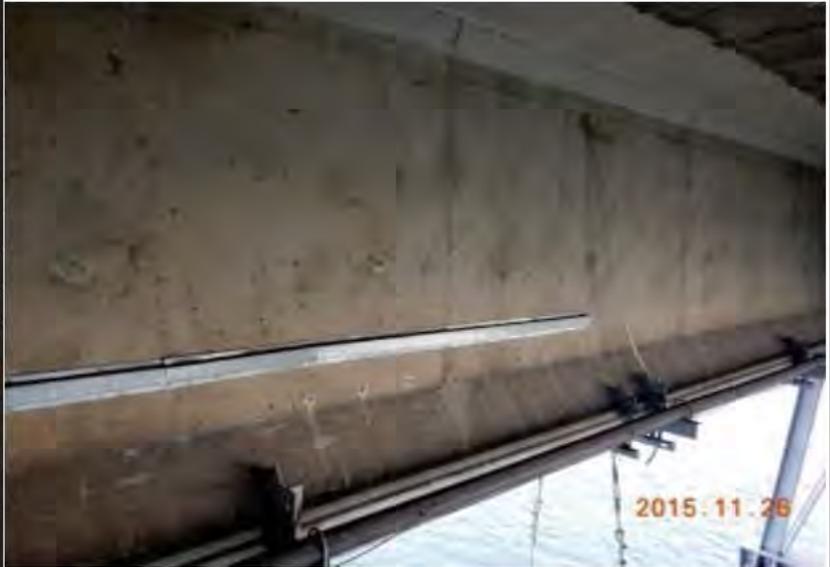
Identification		
Section :		
5		
Axe / Travée :		
6W-7W		
Groupe :		
SS		
Groupe d'élément :		
Systèmes structuraux		
Élément :		
Poutre P1		
Cote CEC		Cote CEM
1		A B C D % 88 10 1 1 %
Remarque / Observation		
Vue générale - Face Amont Extrémité Ouest		
No photo:		20151126_DT_1954
No recommandation(s):		9785,10091,9263
Identification		
Section :		
5		
Axe / Travée :		
6W-7W		
Groupe :		
SS		
Groupe d'élément :		
Systèmes structuraux		
Élément :		
Poutre P1		
Cote CEC		Cote CEM
1		A B C D % 88 10 1 1 %
Remarque / Observation		
Vue générale - Face Amont Centre		
No photo:		20151126_DT_1909
No recommandation(s):		9785,10091,9263

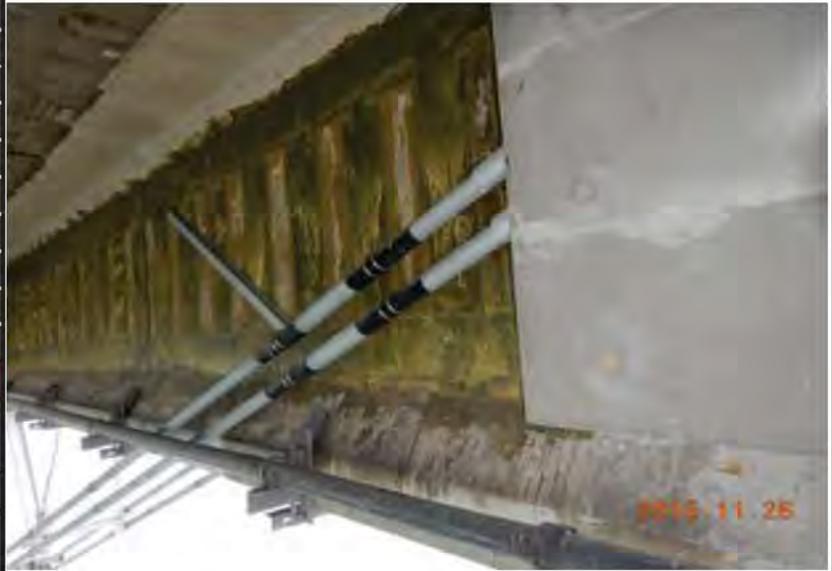
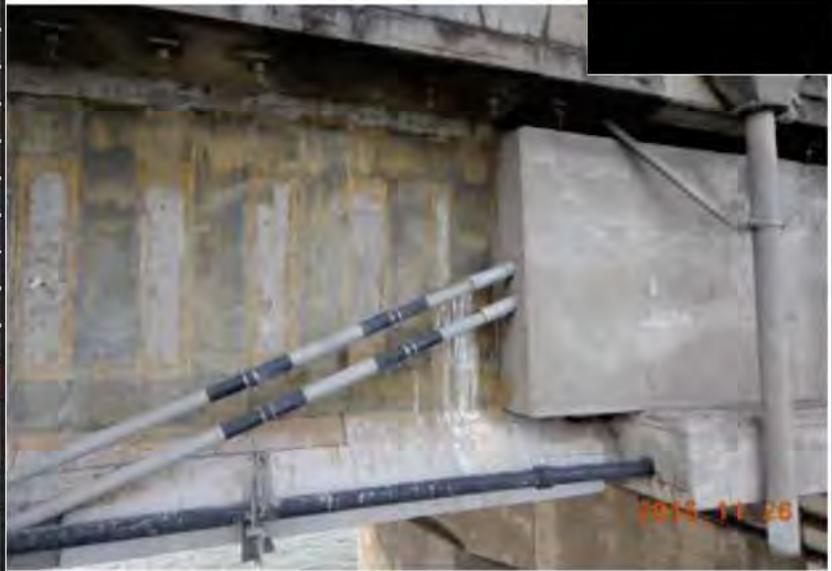
Identification		
Section :		
5		
Axe / Travée :		
6W-7W		
Groupe :		
SS		
Groupe d'élément :		
Systèmes structuraux		
Élément :		
Poutre P1		
Cote CEC		Cote CEM
1		A B C D % 88 10 1 1 %
Remarque / Observation		
Vue générale - Face Amont Extrémité Est		
No photo:		20151126_DT_1926
No recommandation(s):		9785,10091,9263
Identification		
Section :		
5		
Axe / Travée :		
6W-7W		
Groupe :		
SS		
Groupe d'élément :		
Systèmes structuraux		
Élément :		
Poutre P1		
Cote CEC		Cote CEM
1		A B C D % 88 10 1 1 %
Remarque / Observation		
Vue générale - Face Aval Extrémité Ouest		
No photo:		20151126_DT_1945
No recommandation(s):		9785,10091,9263

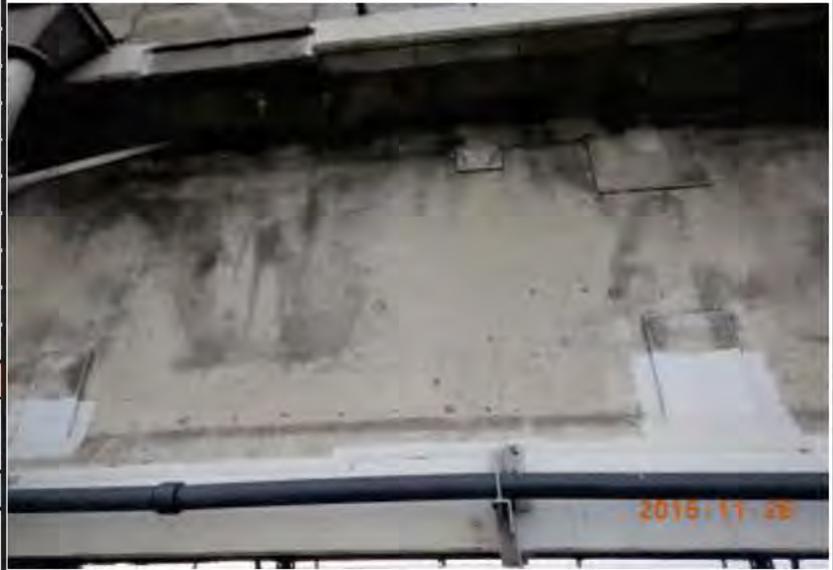
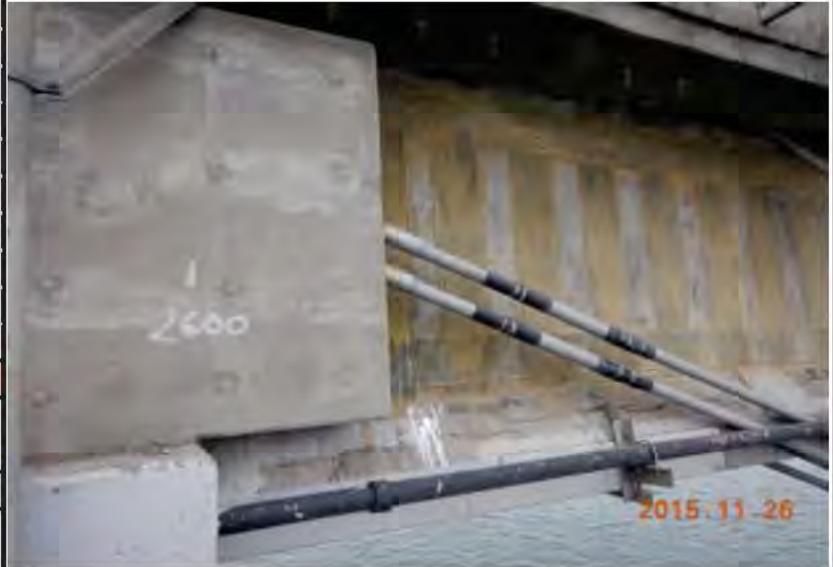
Identification		
Section :		
5		
Axe / Travée :		
6W-7W		
Groupe :		
SS		
Groupe d'élément :		
Systèmes structuraux		
Élément :		
Poutre P1		
Cote CEC		Cote CEM
1		A B C D % 88 10 1 1 %
Remarque / Observation		
Vue générale - Face Aval Centre		
No photo:		20151126_DT_1938
No recommandation(s):		9785,10091,9263
Identification		
Section :		
5		
Axe / Travée :		
6W-7W		
Groupe :		
SS		
Groupe d'élément :		
Systèmes structuraux		
Élément :		
Poutre P1		
Cote CEC		Cote CEM
1		A B C D % 88 10 1 1 %
Remarque / Observation		
Vue générale - Face Aval Extrémité Est		
No photo:		20151126_DT_1933
No recommandation(s):		9785,10091,9263

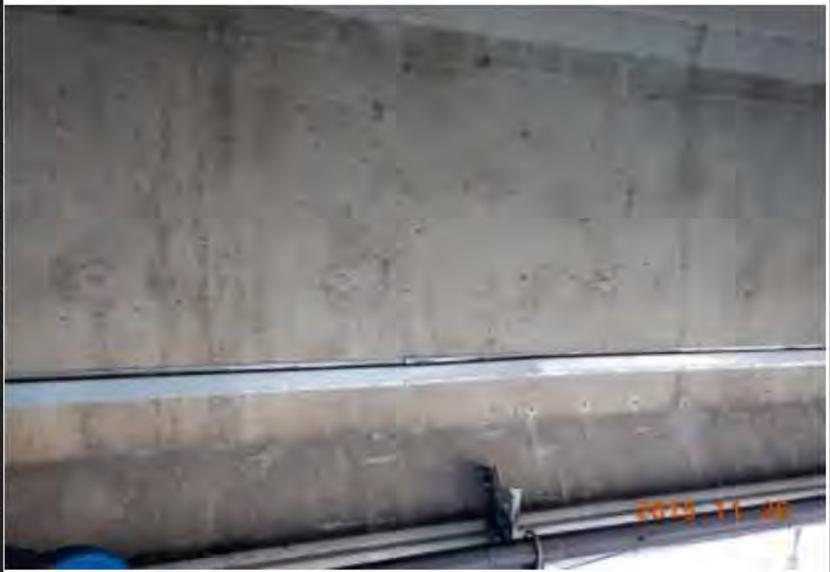
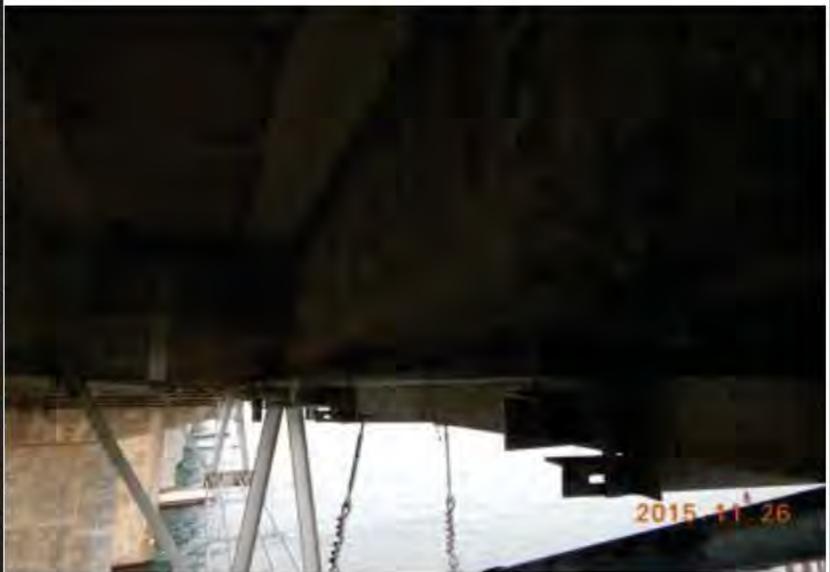
Identification		
Section :		
5		
Axe / Travée :		
6W-7W		
Groupe :		
SS		
Groupe d'élément :		
Systèmes structuraux		
Élément :		
Poutre P1		
Cote CEC		Cote CEM
1		A B C D % 88 10 1 1 %
Remarque / Observation		
Fissures de retrait au centre de la poutre.		
No photo:		20151126_DT_1908
No recommandation(s):		9785,10091,9263
Identification		
Section :		
5		
Axe / Travée :		
6W-7W		
Groupe :		
SS-R		
Groupe d'élément :		
Systèmes structuraux		
Élément :		
Renfort - PTE - P1		
Cote CEC		Cote CEM
4		A B C D % 88 11 1 0 %
Remarque / Observation		
Pertes des coussinets de caoutchouc sous la gaine.		
No photo:		20151126_DT_1922
No recommandation(s):		15761

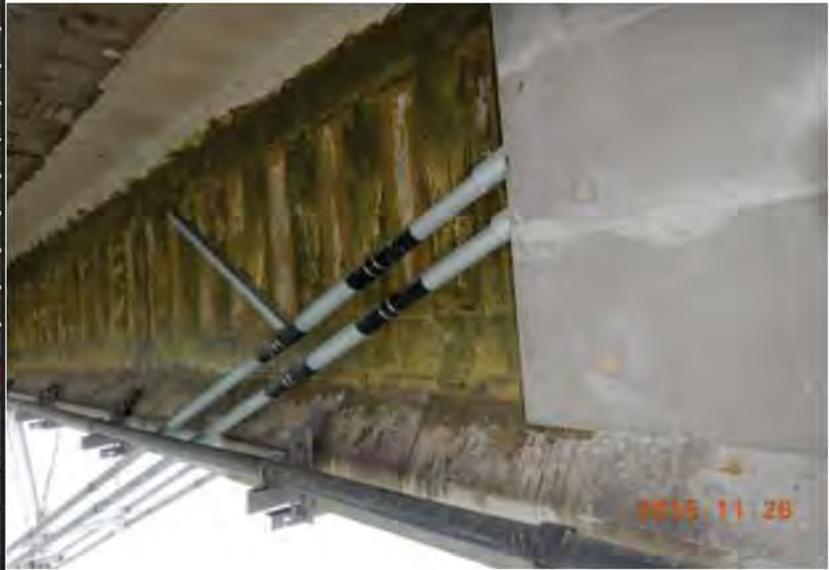
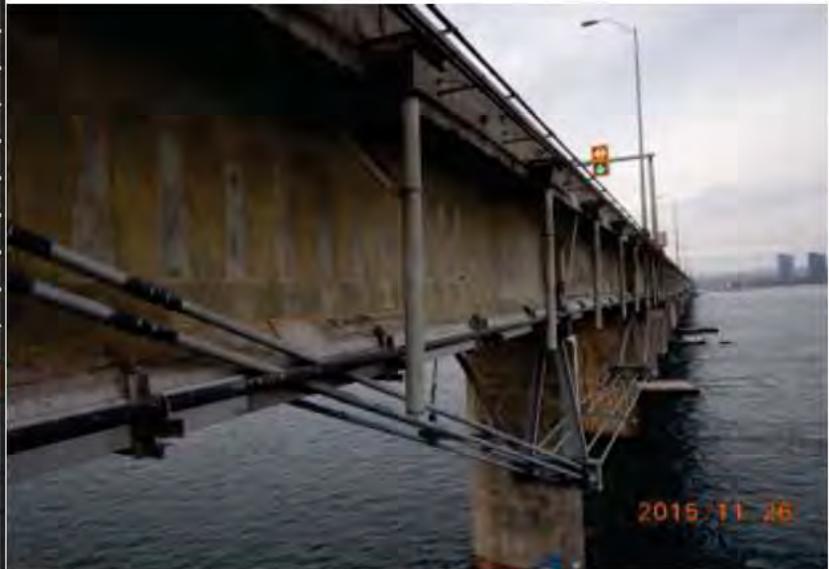
Identification		
Section :		
5		
Axe / Travée :		
6W-7W		
Groupe :		
SS-R		
Groupe d'élément :		
Systèmes structuraux		
Élément :		
Renfort - PTE - P1		
Cote CEC		Cote CEM
4		A B C D % 88 11 1 0 %
Remarque / Observation		
Pertes des coussinets de caoutchouc sous la gaine.		
No photo:		20151126_DT_1926
No recommandation(s): 15761		
Identification		
Section :		
5		
Axe / Travée :		
6W-7W		
Groupe :		
SS-R		
Groupe d'élément :		
Systèmes structuraux		
Élément :		
Renfort - QP1.0 - P1		
Cote CEC		Cote CEM
1		A B C D % 88 9 2 1 %
Remarque / Observation		
Vibration perceptible de l'ensemble du renfort		
No photo:		20151126_DT_1934
No recommandation(s): 15770,15774

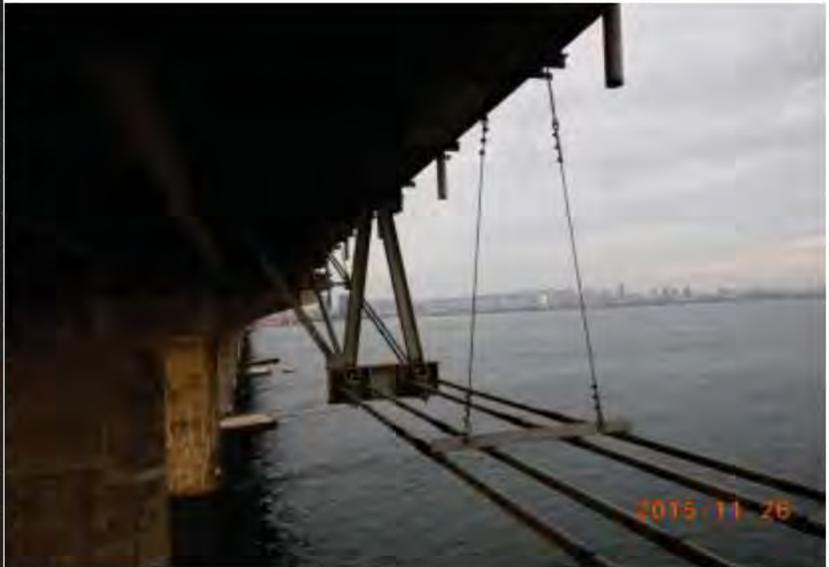
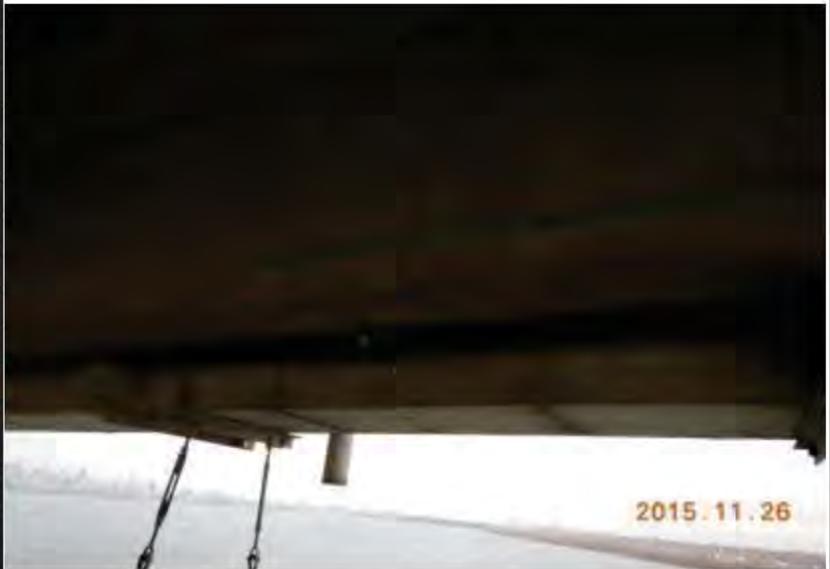
Identification		
Section :		
5		
Axe / Travée :		
6W-7W		
Groupe :		
SS-R		
Groupe d'élément :		
Systèmes structuraux		
Élément :		
Renfort - QP1.0 - P1		
Cote CEC		Cote CEM
1		A B C D % 88 9 2 1 %
Remarque / Observation		
Câbles de suspente lâches.		
No photo:		20151126_DT_1918
No recommandation(s): 15770,15774		
Identification		
Section :		
5		
Axe / Travée :		
6W-7W		
Groupe :		
SS-R		
Groupe d'élément :		
Systèmes structuraux		
Élément :		
Renfort - QP1.0 - P1		
Cote CEC		Cote CEM
1		A B C D % 88 9 2 1 %
Remarque / Observation		
Câbles de suspente lâches.		
No photo:		20151126_DT_1917
No recommandation(s): 15770,15774

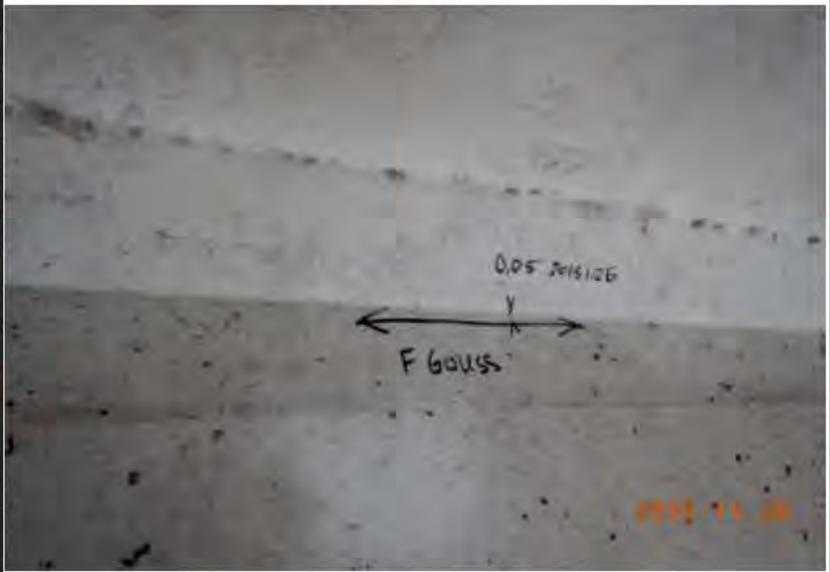
Identification		
Section :		
5		
Axe / Travée :		
6W-7W		
Groupe :		
SS		
Groupe d'élément :		
Systèmes structuraux		
Élément :		
Poutre P2		
Cote CEC		Cote CEM
4		A B C D % 88 10 1 1 %
Remarque / Observation		
Fissuration le long du gousset		
No photo:		20151126_DT_1905
No recommandation(s): 10091		
Identification		
Section :		
5		
Axe / Travée :		
6W-7W		
Groupe :		
SS		
Groupe d'élément :		
Systèmes structuraux		
Élément :		
Poutre P2		
Cote CEC		Cote CEM
4		A B C D % 88 10 1 1 %
Remarque / Observation		
Fissuration le long du gousset		
No photo:		20151126_DT_1901
No recommandation(s): 10091

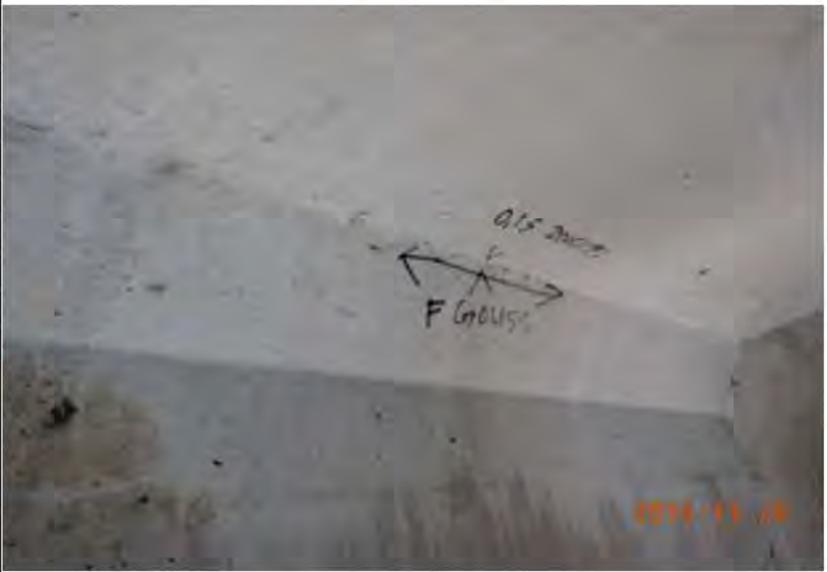
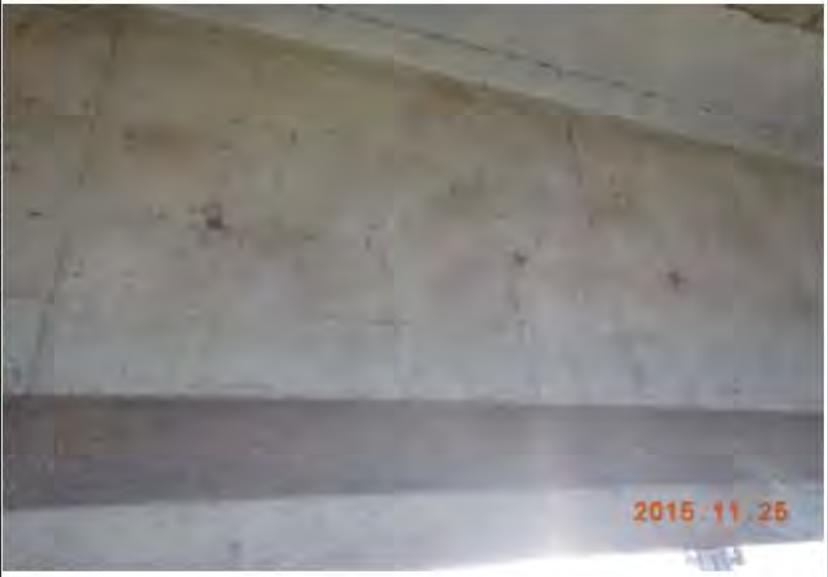
Identification		
Section :		
5		
Axe / Travée :		
6W-7W		
Groupe :		
SS		
Groupe d'élément :		
Systèmes structuraux		
Élément :		
Poutre P4		
Cote CEC		Cote CEM
4		A B C D % 88 10 1 1 %
Remarque / Observation		
Fissures longitudinales inférieures à 0,8 mm sur la semelle inférieure et l'âme de la poutre		
No photo:		20151125_DT_1885
No recommandation(s):		10091
Identification		
Section :		
5		
Axe / Travée :		
6W-7W		
Groupe :		
SS		
Groupe d'élément :		
Systèmes structuraux		
Élément :		
Poutre P4		
Cote CEC		Cote CEM
4		A B C D % 88 10 1 1 %
Remarque / Observation		
Fissures longitudinales inférieures à 0,8 mm sur la semelle inférieure et l'âme de la poutre		
No photo:		20151125_DT_1884
No recommandation(s):		10091

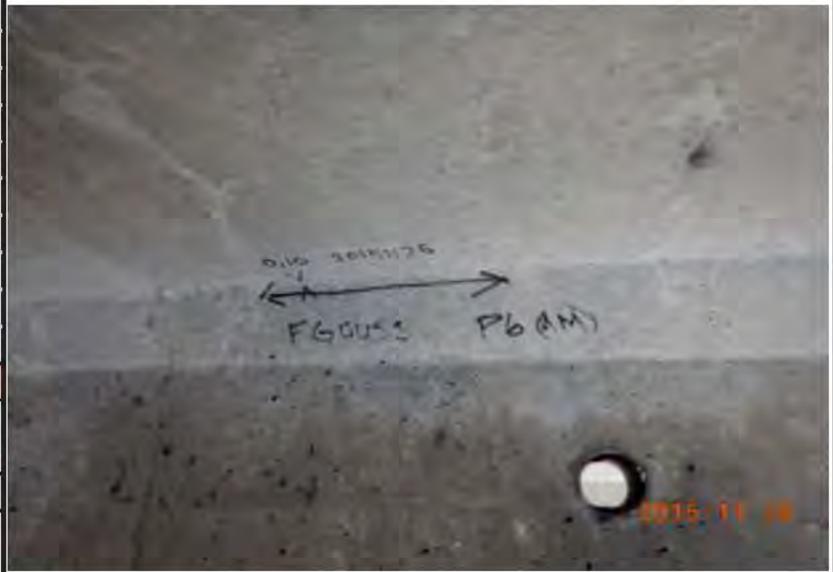
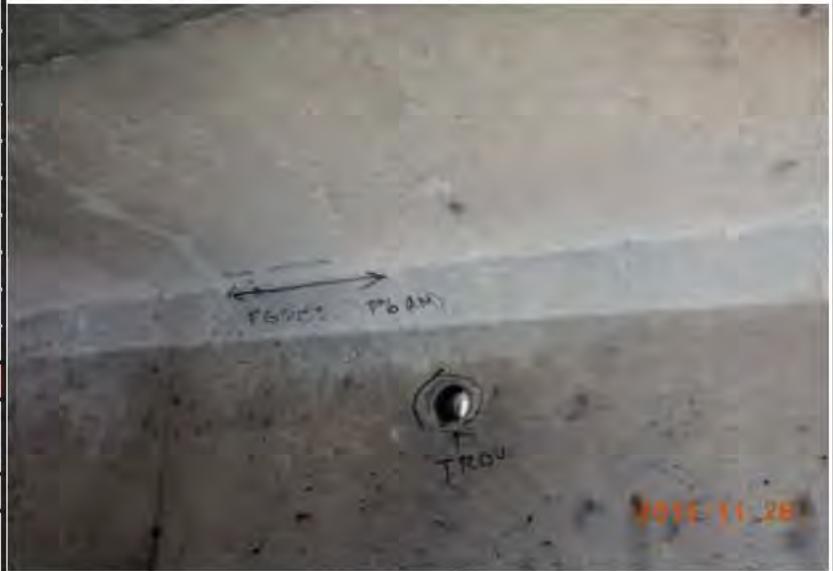
Identification		
Section :		
5		
Axe / Travée :		
6W-7W		
Groupe :		
SS		
Groupe d'élément :		
Systèmes structuraux		
Élément :		
Poutre P6		
Cote CEC		Cote CEM
4		A B C D % 88 10 1 1 %
Remarque / Observation		
Fissuration le long du gousset		
No photo:		20151126_DT_1988
No recommandation(s):		10091
Identification		
Section :		
5		
Axe / Travée :		
6W-7W		
Groupe :		
SS		
Groupe d'élément :		
Systèmes structuraux		
Élément :		
Poutre P6		
Cote CEC		Cote CEM
4		A B C D % 88 10 1 1 %
Remarque / Observation		
Fissuration le long du gousset		
No photo:		20151126_DT_1990
No recommandation(s):		10091

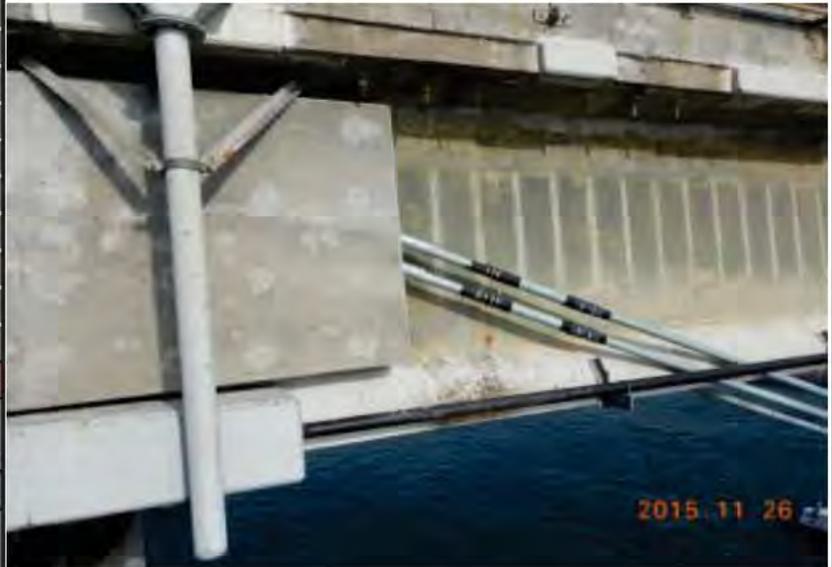
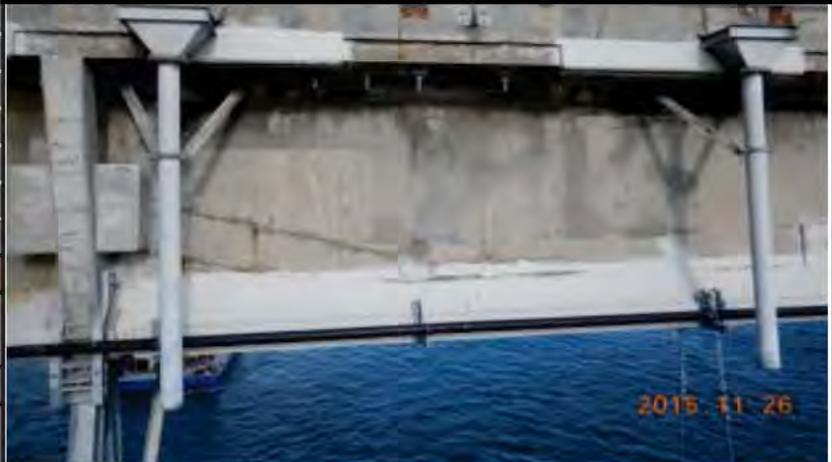
Identification		
Section :		
5		
Axe / Travée :		
6W-7W		
Groupe :		
SS		
Groupe d'élément :		
Systèmes structuraux		
Élément :		
Poutre P7		
Cote CEC		Cote CEM
4		A B C D % 88 10 1 1 %
Remarque / Observation		
Vue générale - Face Amont Extrémité Ouest		
No photo:		20151126_DT_2001
No recommandation(s):		9785,10091, 10093,9263
Identification		
Section :		
5		
Axe / Travée :		
6W-7W		
Groupe :		
SS		
Groupe d'élément :		
Systèmes structuraux		
Élément :		
Poutre P7		
Cote CEC		Cote CEM
4		A B C D % 88 10 1 1 %
Remarque / Observation		
Fissuration le long du gousset		
No photo:		20151126_DT_2011
No recommandation(s):		9785,10091, 10093,9263

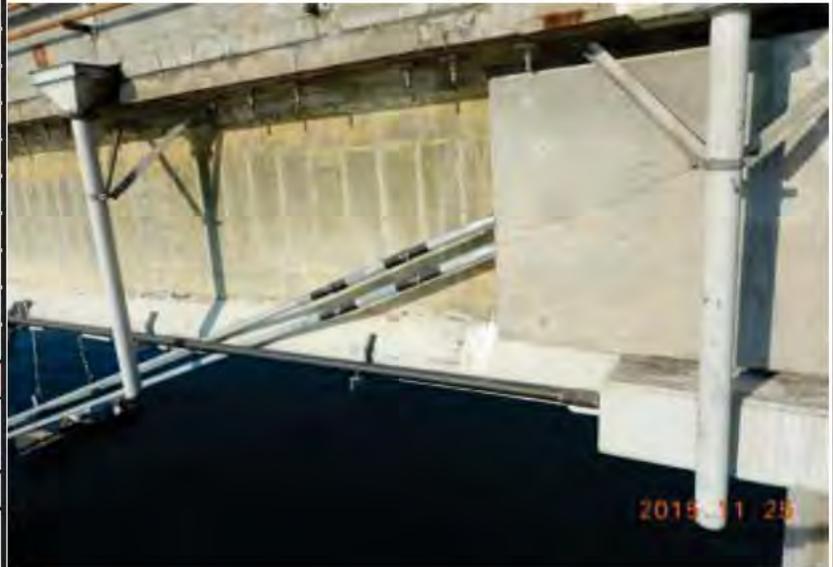
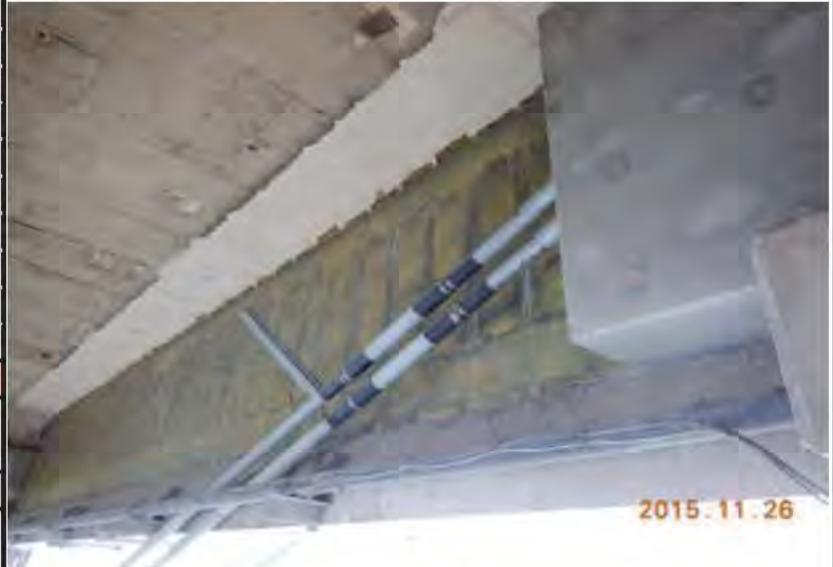
Identification		
Section :		
5		
Axe / Travée :		
6W-7W		
Groupe :		
SS		
Groupe d'élément :		
Systèmes structuraux		
Élément :		
Poutre P7		
Cote CEC		Cote CEM
4		A B C D % 88 10 1 1 %
Remarque / Observation		
Vue générale - Face Amont Extrémité Est		
No photo:		20151125_DT_1850
No recommandation(s): 9785,10091, 10093,9263		
Identification		
Section :		
5		
Axe / Travée :		
6W-7W		
Groupe :		
SS		
Groupe d'élément :		
Systèmes structuraux		
Élément :		
Poutre P7		
Cote CEC		Cote CEM
4		A B C D % 88 10 1 1 %
Remarque / Observation		
Vue générale - Face Aval Extrémité Ouest		
No photo:		20151126_DT_1995
No recommandation(s): 9785,10091, 10093,9263

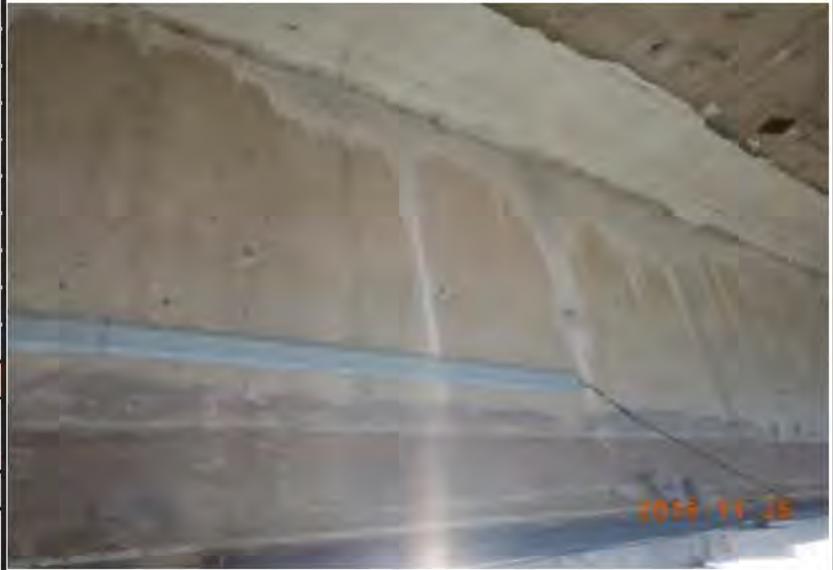
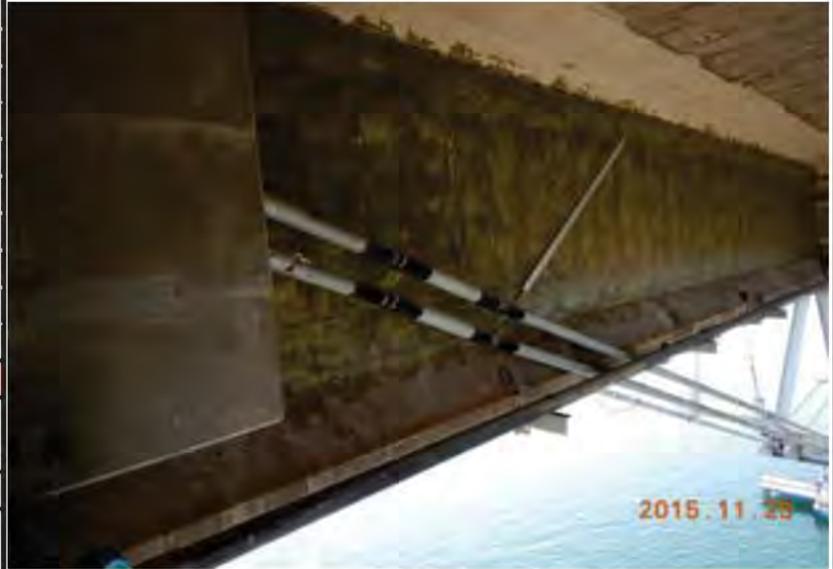
Identification		
Section :		
5		
Axe / Travée :		
6W-7W		
Groupe :		
SS		
Groupe d'élément :		
Systèmes structuraux		
Élément :		
Poutre P7		
Cote CEC		Cote CEM
4		A B C D % 88 10 1 1 %
Remarque / Observation		
Vue générale - Face Aval Centre		
No photo:		20151125_DT_1893
No recommandation(s):		9785,10091, 10093,9263
Identification		
Section :		
5		
Axe / Travée :		
6W-7W		
Groupe :		
SS		
Groupe d'élément :		
Systèmes structuraux		
Élément :		
Poutre P7		
Cote CEC		Cote CEM
4		A B C D % 88 10 1 1 %
Remarque / Observation		
Vue générale - Face Aval Extrémité Est		
No photo:		20151125_DT_1863
No recommandation(s):		9785,10091, 10093,9263

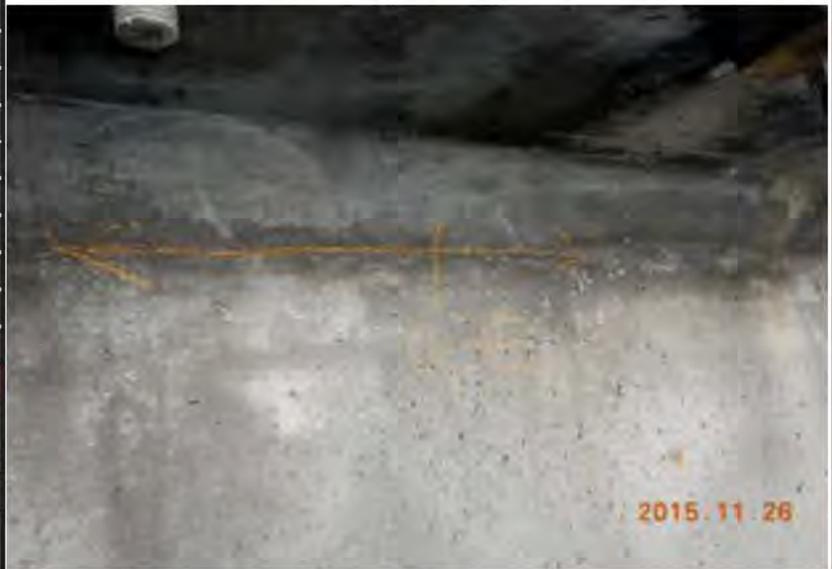
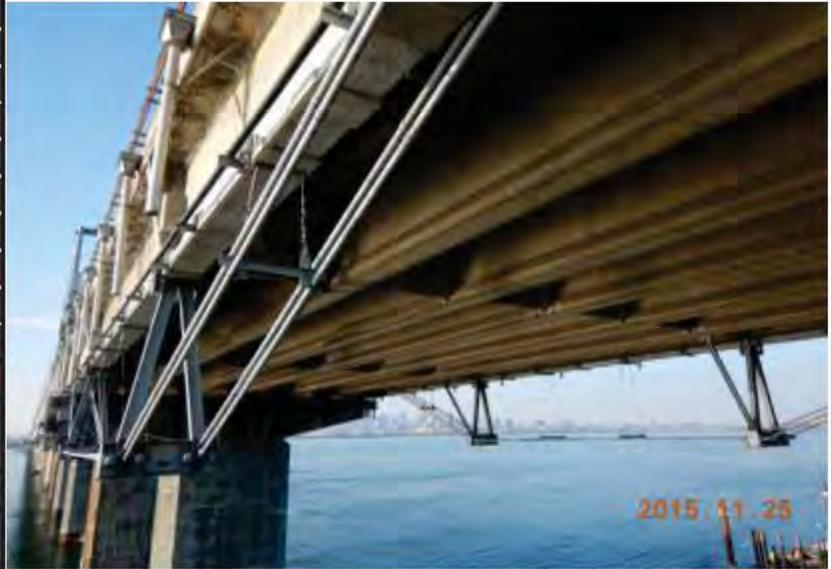
Identification		
Section :		
5		
Axe / Travée :		
6W-7W		
Groupe :		
SS		
Groupe d'élément :		
Systèmes structuraux		
Élément :		
Poutre P7		
Cote CEC		Cote CEM
4		A B C D % 88 10 1 1 %
Remarque / Observation		
Fissuration le long du gousset		
No photo:		20151126_DT_2010
No recommandation(s):		9785,10091, 10093,9263
Identification		
Section :		
5		
Axe / Travée :		
6W-7W		
Groupe :		
SS-R		
Groupe d'élément :		
Systèmes structuraux		
Élément :		
Renfort - QP1.0 - P7		
Cote CEC		Cote CEM
1		A B C D % 78 20 0 2 %
Remarque / Observation		
Vibration perceptible de l'ensemble du renfort		
No photo:		20151125_DT_1845
No recommandation(s):		15770,15774

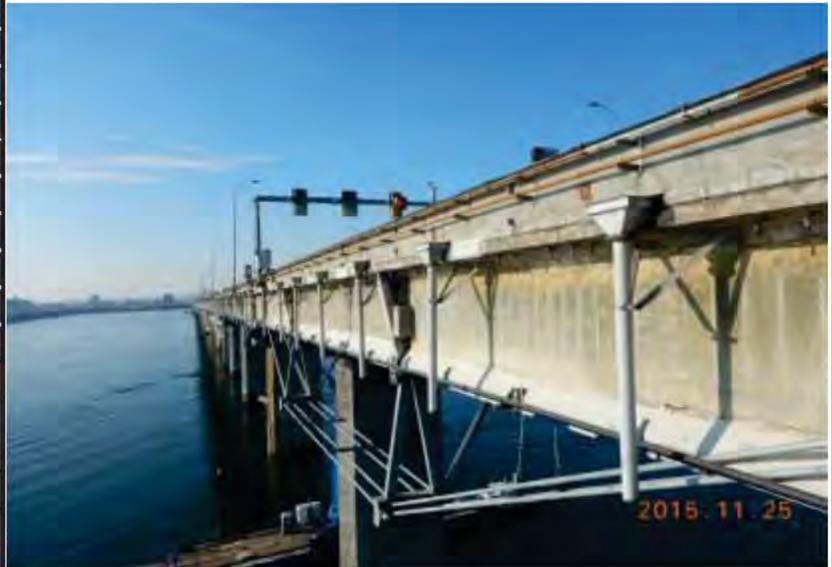
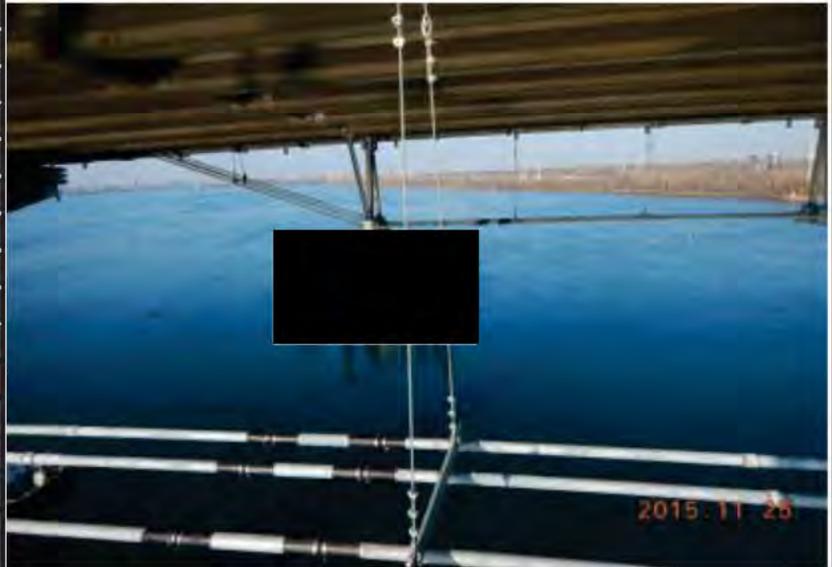
Identification		
Section :		
5		
Axe / Travée :		
6W-7W		
Groupe :		
SS-R		
Groupe d'élément :		
Systèmes structuraux		
Élément :		
Renfort - QP1.0 - P7		
Cote CEC		Cote CEM
1		A B C D % 78 20 0 2 %
Remarque / Observation		
Câbles de suspente lâches.		
No photo:		20151125_DT_1851
No recommandation(s):		15770,15774
Identification		
Section :		
5		
Axe / Travée :		
6W-7W		
Groupe :		
SS-R		
Groupe d'élément :		
Systèmes structuraux		
Élément :		
Renfort - QP1.0 - P7		
Cote CEC		Cote CEM
1		A B C D % 78 20 0 2 %
Remarque / Observation		
Câbles de suspente lâches.		
No photo:		20151125_DT_1859
No recommandation(s):		15770,15774

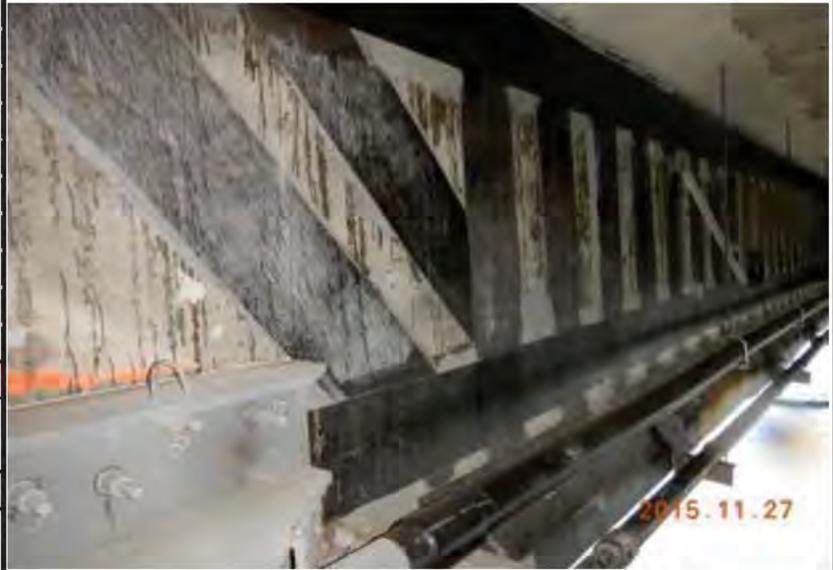
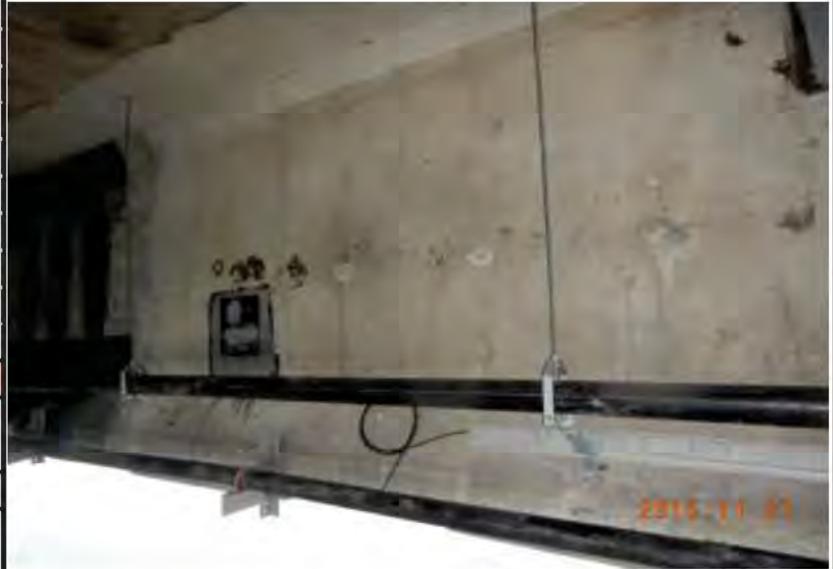
Identification		
Section :		
5		
Axe / Travée :		
7W-8W		
Groupe :		
SS		
Groupe d'élément :		
Systèmes structuraux		
Élément :		
Poutre P1		
Cote CEC		Cote CEM
4		A B C D % 98 2 0 0 %
Remarque / Observation		
Vue générale - Face Amont Extrémité Ouest		
No photo:		20151127_DT_2130
No recommandation(s):		9785,9263
Identification		
Section :		
5		
Axe / Travée :		
7W-8W		
Groupe :		
SS		
Groupe d'élément :		
Systèmes structuraux		
Élément :		
Poutre P1		
Cote CEC		Cote CEM
4		A B C D % 98 2 0 0 %
Remarque / Observation		
Vue générale - Face Amont Centre		
No photo:		20151127_DT_2096
No recommandation(s):		9785,9263

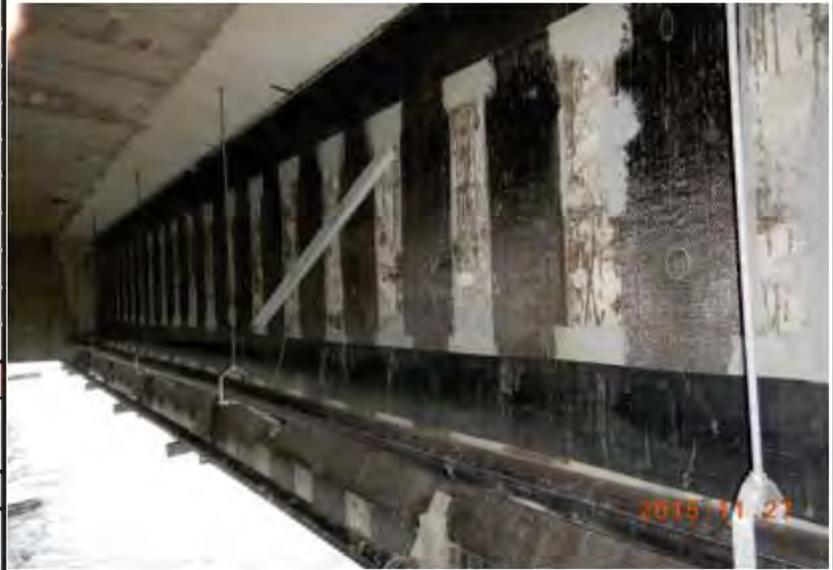
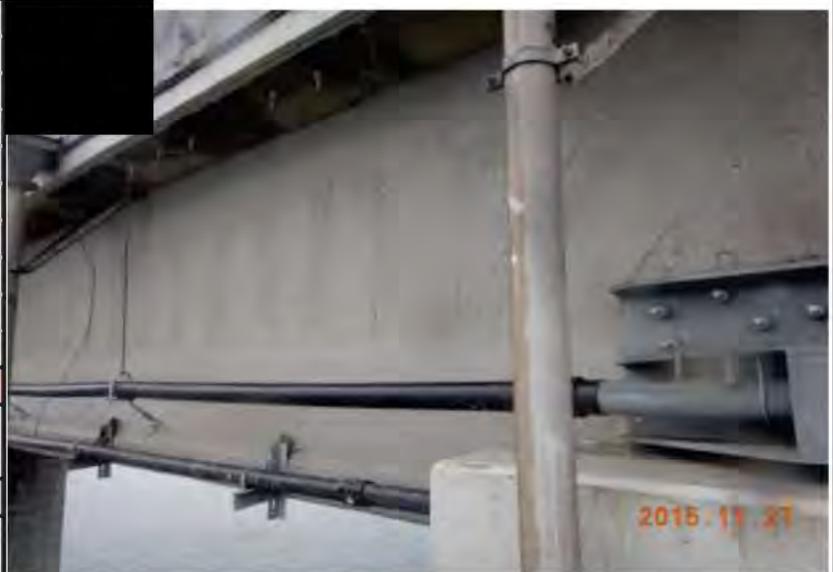
Identification		
Section :		
5		
Axe / Travée :		
7W-8W		
Groupe :		
SS		
Groupe d'élément :		
Systèmes structuraux		
Élément :		
Poutre P1		
Cote CEC		Cote CEM
4		A B C D % 98 2 0 0 %
Remarque / Observation		
Vue générale - Face Amont Extrémité Est		
No photo:		20151127_DT_2079
No recommandation(s):		9785,9263
Identification		
Section :		
5		
Axe / Travée :		
7W-8W		
Groupe :		
SS		
Groupe d'élément :		
Systèmes structuraux		
Élément :		
Poutre P1		
Cote CEC		Cote CEM
4		A B C D % 98 2 0 0 %
Remarque / Observation		
Vue générale - Face Aval Extrémité Ouest		
No photo:		20151127_DT_2123
No recommandation(s):		9785,9263

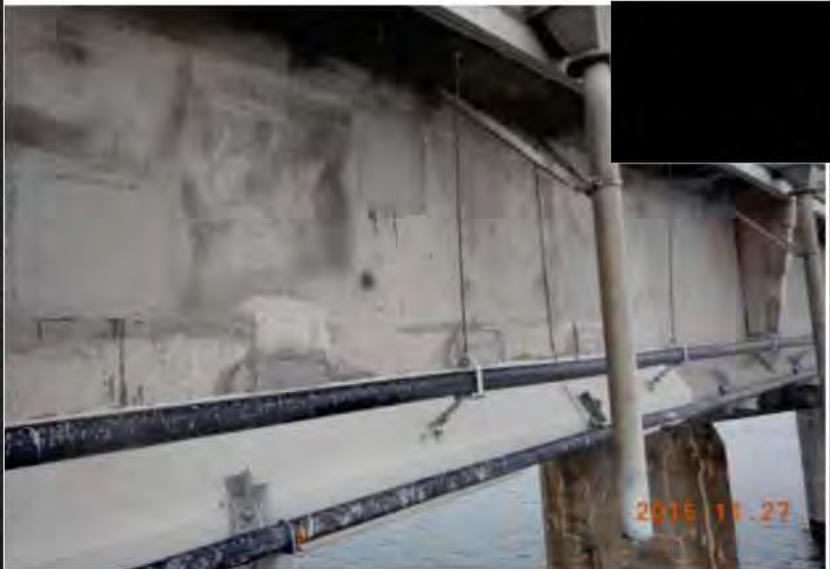
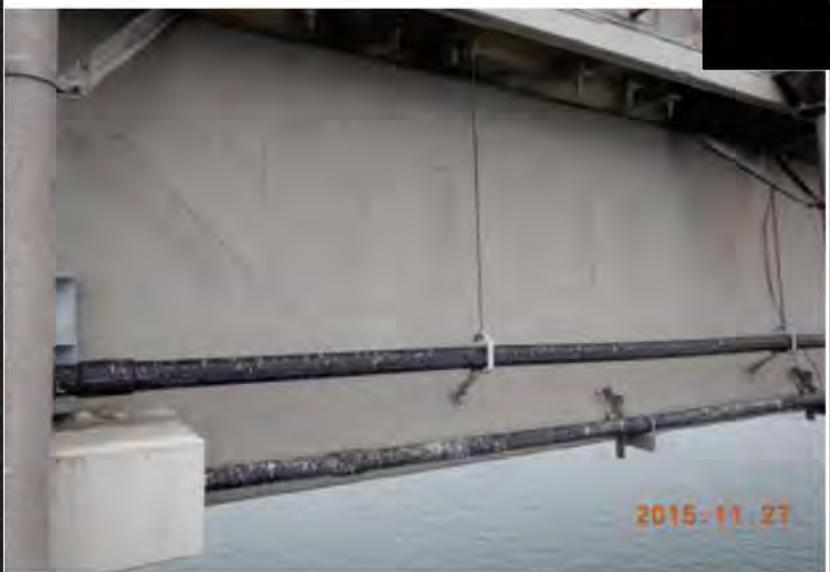
Identification		
Section :		
5		
Axe / Travée :		
7W-8W		
Groupe :		
SS		
Groupe d'élément :		
Systèmes structuraux		
Élément :		
Poutre P1		
Cote CEC		Cote CEM
4		A B C D % 98 2 0 0 %
Remarque / Observation		
Vue générale - Face Aval Centre		
No photo:		20151127_DT_2093
No recommandation(s):		9785,9263
Identification		
Section :		
5		
Axe / Travée :		
7W-8W		
Groupe :		
SS		
Groupe d'élément :		
Systèmes structuraux		
Élément :		
Poutre P1		
Cote CEC		Cote CEM
4		A B C D % 98 2 0 0 %
Remarque / Observation		
Vue générale - Face Aval Extrémité Est		
No photo:		20151127_DT_2085
No recommandation(s):		9785,9263

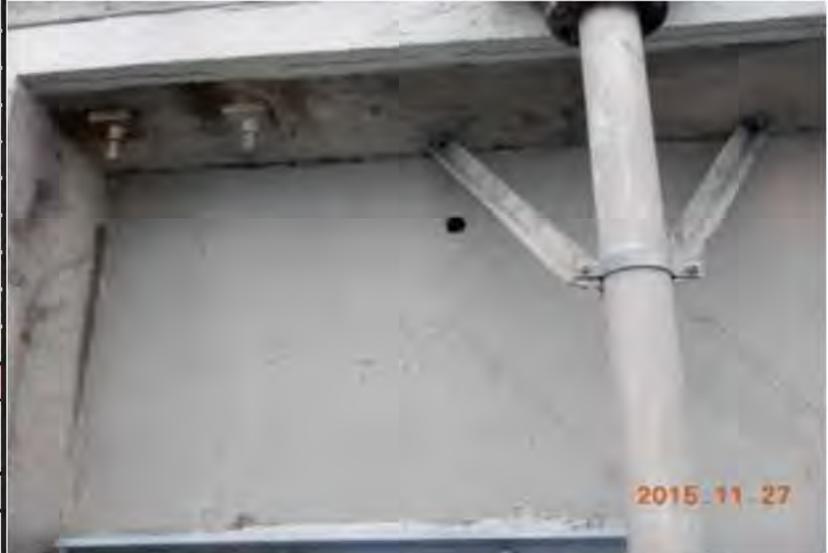
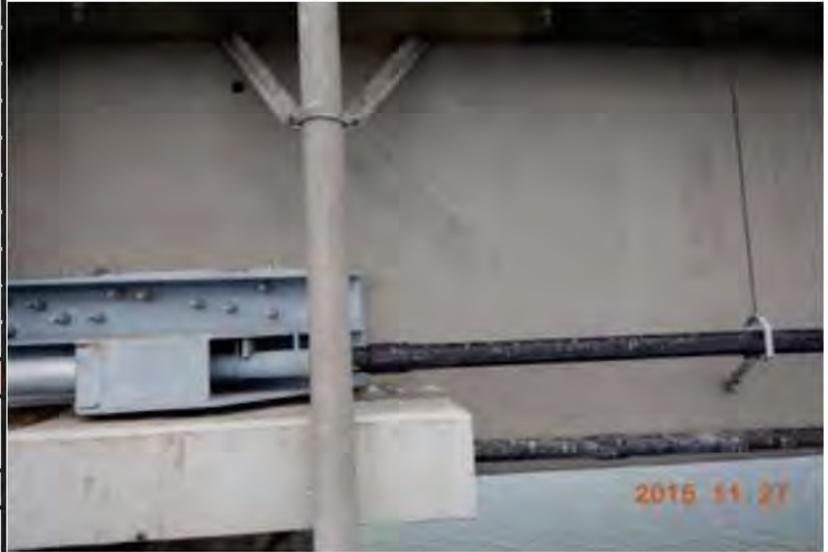
Identification		
Section :		
5		
Axe / Travée :		
7W-8W		
Groupe :		
SS-R		
Groupe d'élément :		
Systèmes structuraux		
Élément :		
Renfort - PRFC - P1		
Cote CEC		Cote CEM
4		A B C D % 99 0 0 1 %
Remarque / Observation		
Trous causés par un agent externe.		
No photo:		20151127_DT_2086
No recommandation(s):		15758
Identification		
Section :		
5		
Axe / Travée :		
7W-8W		
Groupe :		
SS-R		
Groupe d'élément :		
Systèmes structuraux		
Élément :		
Renfort - PRFC - P1		
Cote CEC		Cote CEM
4		A B C D % 99 0 0 1 %
Remarque / Observation		
Trous causés par un agent externe.		
No photo:		20151127_DT_2084
No recommandation(s):		15758
