CHAPITRE 5. PHOTOGRAPHIES DES INSPECTIONS

Contrat 62450 – Volume 1

5.1 Section 5

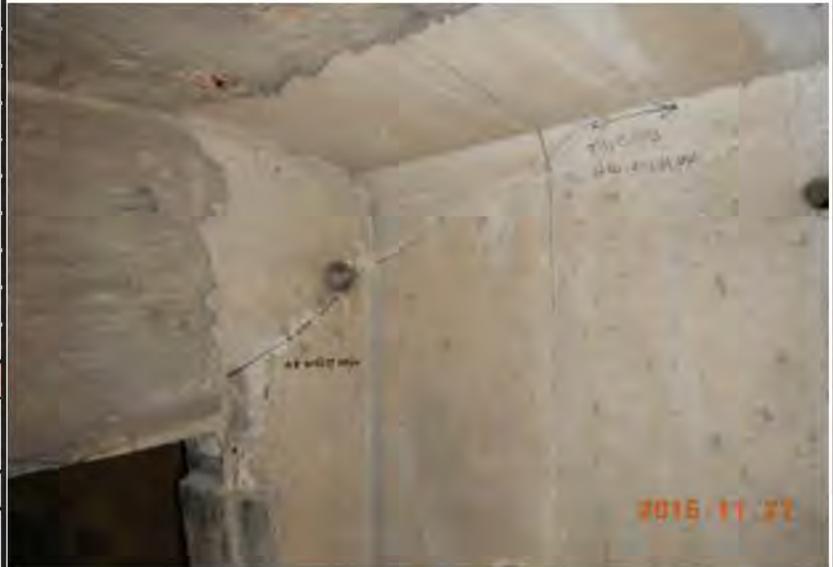
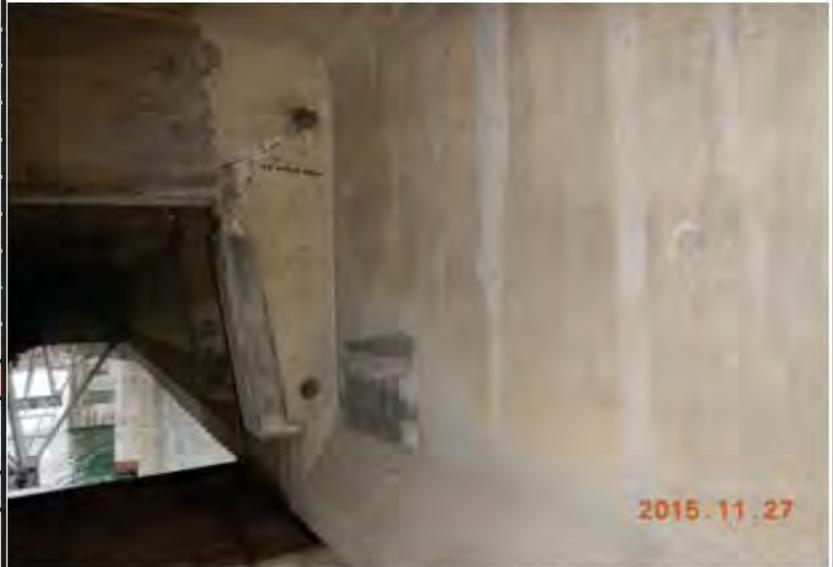
Identification		
Section :		
5		
Axe / Travée :		
7W-8W		
Groupe :		
SS		
Groupe d'élément :		
Systèmes structuraux		
Élément :		
Poutre P2		
Cote CEC		Cote CEM
4		A B C D % 94 3 1 2 %
Remarque / Observation		
Fissuration longitudinale au gousset se prolongeant dans le diaphragme		
No photo:		20151127_DT_2076
No recommandation(s): 10091		
Identification		
Section :		
5		
Axe / Travée :		
7W-8W		
Groupe :		
SS		
Groupe d'élément :		
Systèmes structuraux		
Élément :		
Poutre P2		
Cote CEC		Cote CEM
4		A B C D % 94 3 1 2 %
Remarque / Observation		
Fissuration longitudinale au gousset se prolongeant dans le diaphragme		
No photo:		20151127_DT_2077
No recommandation(s): 10091

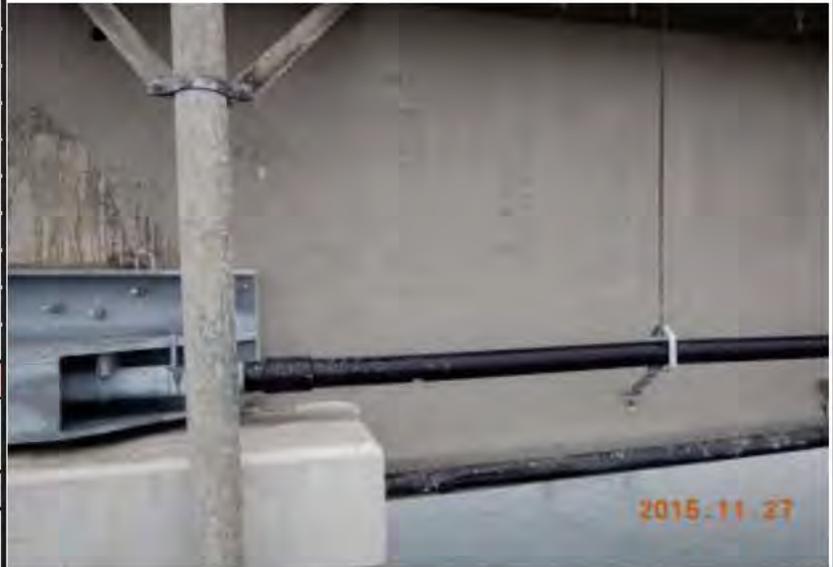
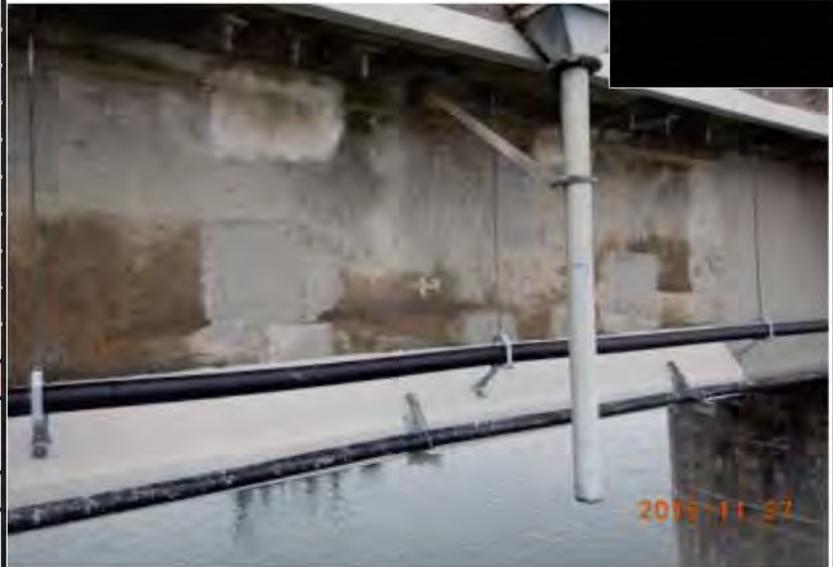
Identification		
Section :		
5		
Axe / Travée :		
7W-8W		
Groupe :		
SS		
Groupe d'élément :		
Systèmes structuraux		
Élément :		
Poutre P7		
Cote CEC		Cote CEM
1		A B C D % 98 1 0 1 %
Remarque / Observation		
Vue générale - Face Amont Extrémité Ouest		
No photo:		20151127_DT_2180
No recommandation(s): 9785,9263		
Identification		
Section :		
5		
Axe / Travée :		
7W-8W		
Groupe :		
SS		
Groupe d'élément :		
Systèmes structuraux		
Élément :		
Poutre P7		
Cote CEC		Cote CEM
1		A B C D % 98 1 0 1 %
Remarque / Observation		
Vue générale - Face Amont Centre		
No photo:		20151127_DT_2185
No recommandation(s): 9785,9263

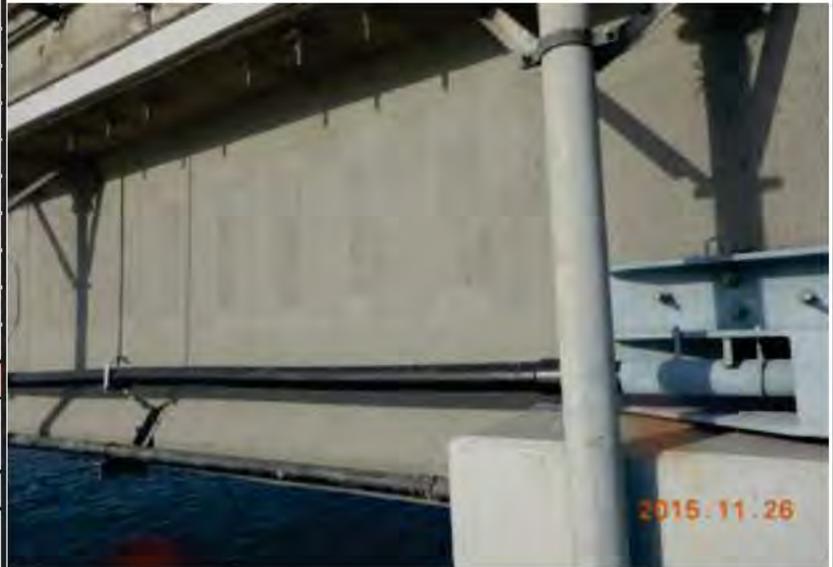
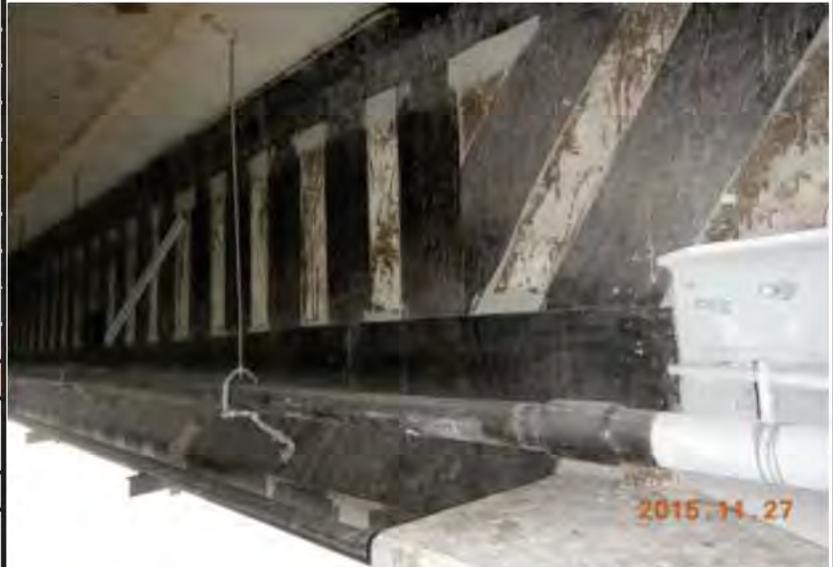
Identification		
Section :		
5		
Axe / Travée :		
7W-8W		
Groupe :		
SS		
Groupe d'élément :		
Systèmes structuraux		
Élément :		
Poutre P7		
Cote CEC		Cote CEM
1		A B C D % 98 1 0 1 %
Remarque / Observation		
Vue générale - Face Amont Extrémité Est		
No photo:		20151126_DT_2017
No recommandation(s):		9785,9263
Identification		
Section :		
5		
Axe / Travée :		
7W-8W		
Groupe :		
SS		
Groupe d'élément :		
Systèmes structuraux		
Élément :		
Poutre P7		
Cote CEC		Cote CEM
1		A B C D % 98 1 0 1 %
Remarque / Observation		
Vue générale - Face Aval Extrémité Ouest		
No photo:		20151127_DT_2173
No recommandation(s):		9785,9263

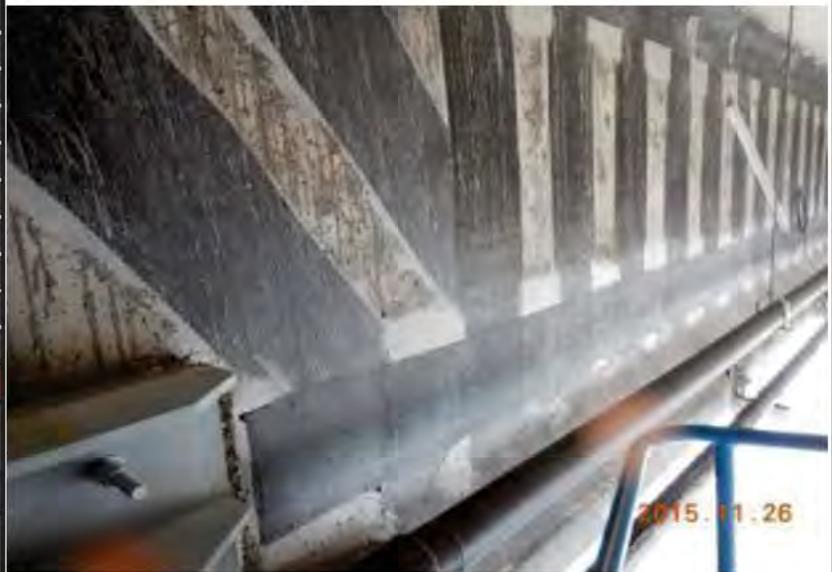
Identification		
Section :		
5		
Axe / Travée :		
7W-8W		
Groupe :		
SS		
Groupe d'élément :		
Systèmes structuraux		
Élément :		
Poutre P7		
Cote CEC		Cote CEM
1		A B C D % 98 1 0 1 %
Remarque / Observation		
Vue générale - Face Aval Centre		
No photo:		20151127_DT_2189
No recommandation(s):		9785,9263
Identification		
Section :		
5		
Axe / Travée :		
7W-8W		
Groupe :		
SS		
Groupe d'élément :		
Systèmes structuraux		
Élément :		
Poutre P7		
Cote CEC		Cote CEM
1		A B C D % 98 1 0 1 %
Remarque / Observation		
Vue générale - Face Aval Extrémité Est		
No photo:		20151126_DT_2030
No recommandation(s):		9785,9263

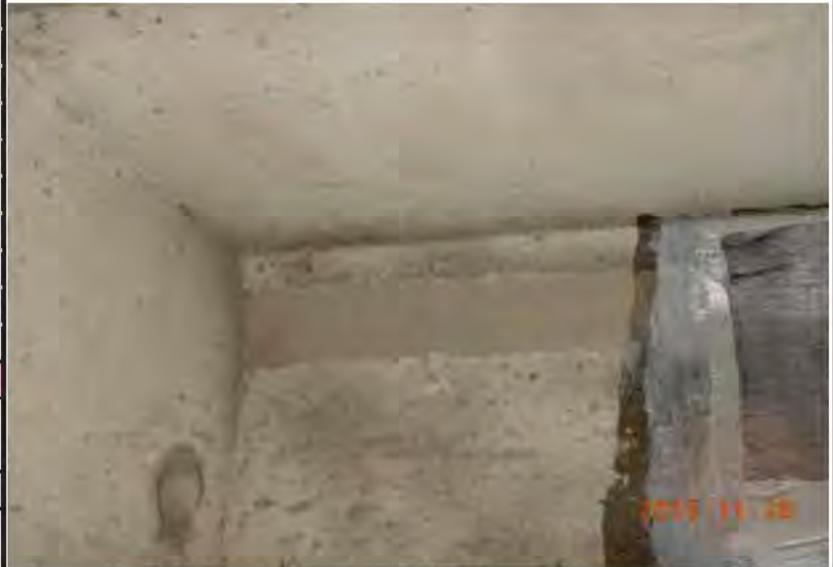
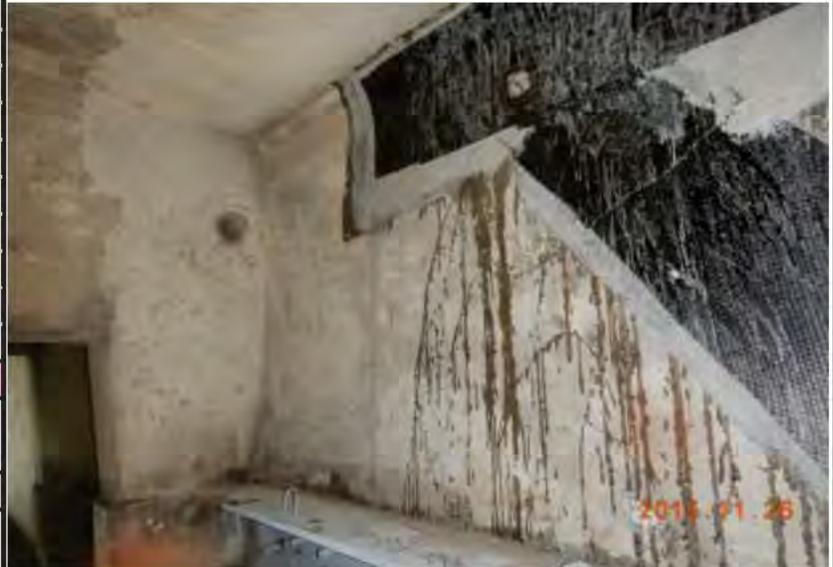
Identification		
Section :		
5		
Axe / Travée :		
7W-8W		
Groupe :		
SS		
Groupe d'élément :		
Systèmes structuraux		
Élément :		
Poutre P7		
Cote CEC		Cote CEM
1		A B C D % 98 1 0 1 %
Remarque / Observation		
Fissuration le long du gousset		
No photo:		20151126_DT_2035
No recommandation(s):		9785,9263
Identification		
Section :		
5		
Axe / Travée :		
7W-8W		
Groupe :		
SS		
Groupe d'élément :		
Systèmes structuraux		
Élément :		
Poutre P7		
Cote CEC		Cote CEM
1		A B C D % 98 1 0 1 %
Remarque / Observation		
Fissuration le long du gousset		
No photo:		20151126_DT_2032
No recommandation(s):		9785,9263

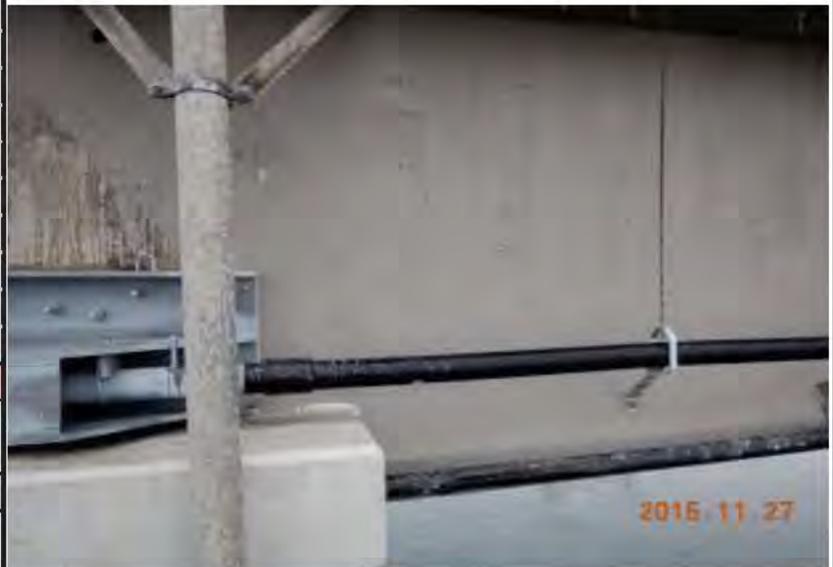
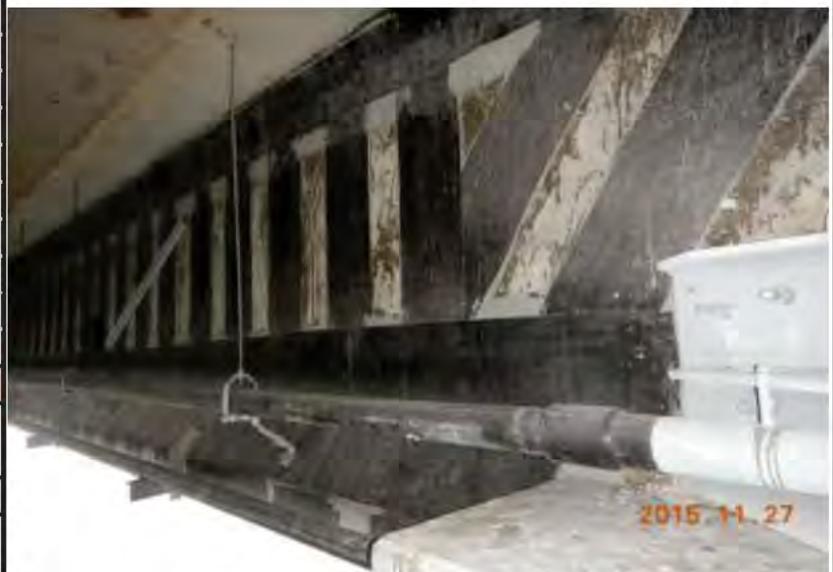
Identification		
Section :		
5		
Axe / Travée :		
7W-8W		
Groupe :		
SS		
Groupe d'élément :		
Systèmes structureaux		
Élément :		
Poutre P7		
Cote CEC		Cote CEM
1		A B C D % 98 1 0 1 %
Remarque / Observation		
CEC = 1, minimum de sept (7) câbles affectés par la corrosion pouvant affecter sa capacité à supporter les charges de façon très importante		
No recommandation(s):		9785,9263
Identification		
Section :		
5		
Axe / Travée :		
7W-8W		
Groupe :		
SS		
Groupe d'élément :		
Systèmes structureaux		
Élément :		
Poutre P7		
Cote CEC		Cote CEM
1		A B C D % 98 1 0 1 %
Remarque / Observation		
CEC = 1, minimum de sept (7) câbles affectés par la corrosion pouvant affecter sa capacité à supporter les charges de façon très importante		
No recommandation(s):		9785,9263

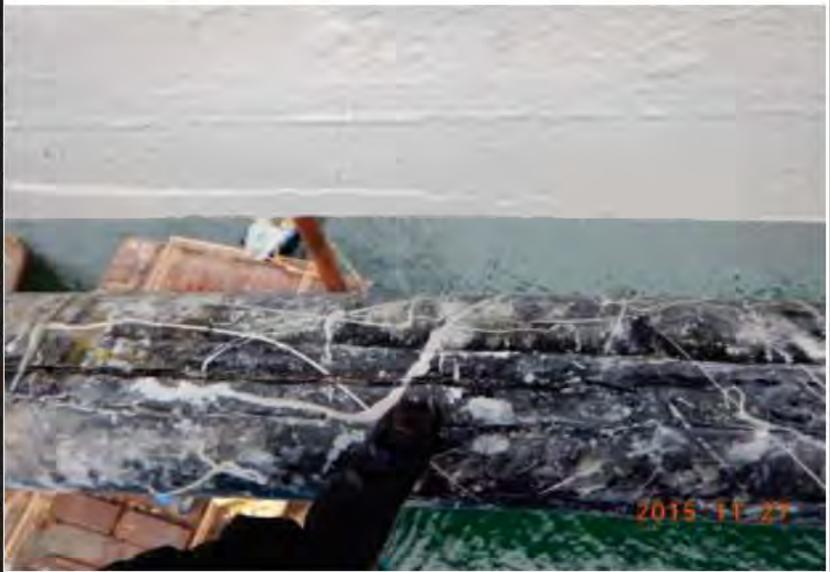
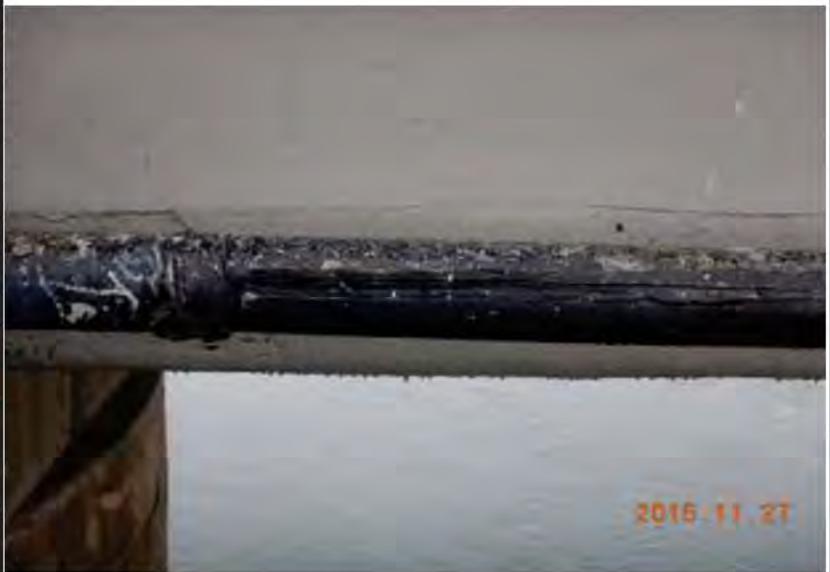
Identification		
Section :		
5		
Axe / Travée :		
7W-8W		
Groupe :		
SS-R		
Groupe d'élément :		
Systèmes structuraux		
Élément :		
Renfort - PTE - P7		
Cote CEC		Cote CEM
2		A B C D % 70 0 30 0 %
Remarque / Observation		
Fissuration de la gaine HDPE		
No photo:		20151127_DT_2186
No recommandation(s): 10095		
Identification		
Section :		
5		
Axe / Travée :		
7W-8W		
Groupe :		
SS-R		
Groupe d'élément :		
Systèmes structuraux		
Élément :		
Renfort - PTE - P7		
Cote CEC		Cote CEM
2		A B C D % 70 0 30 0 %
Remarque / Observation		
Fissuration de la gaine HDPE		
No photo:		20151127_DT_2182
No recommandation(s): 10095

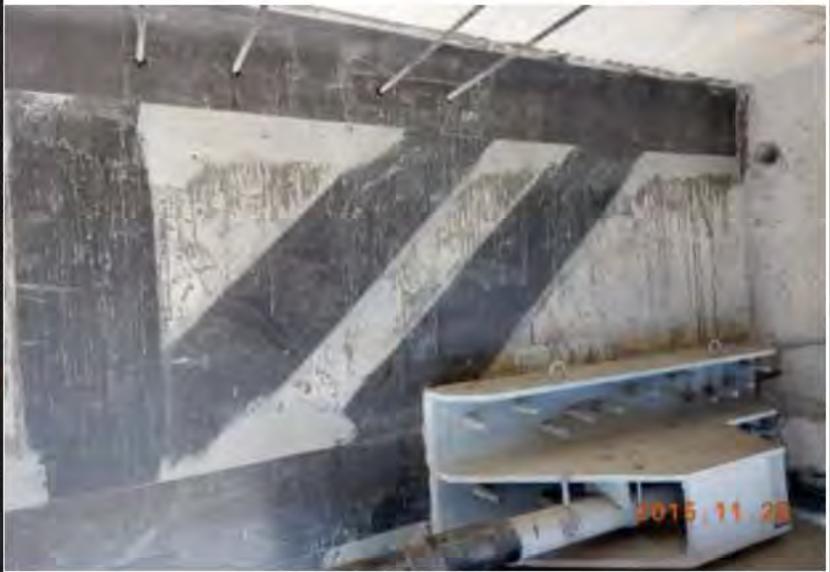
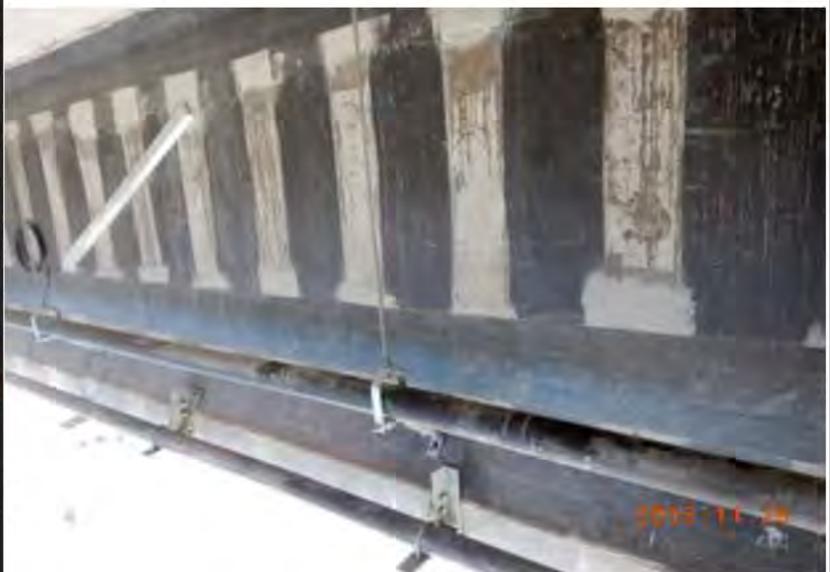
Identification		
Section :		
5		
Axe / Travée :		
7W-8W		
Groupe :		
SS-R		
Groupe d'élément :		
Systèmes structuraux		
Élément :		
Renfort - PRFC - P7		
Cote CEC		Cote CEM
4		A B C D % 96 0 0 4 %
Remarque / Observation		
Trous causés par un agent externe.		
No photo:		20151125_DT_1818
No recommandation(s):		15758
Identification		
Section :		
5		
Axe / Travée :		
7W-8W		
Groupe :		
SS-R		
Groupe d'élément :		
Systèmes structuraux		
Élément :		
Renfort - PRFC - P7		
Cote CEC		Cote CEM
4		A B C D % 96 0 0 4 %
Remarque / Observation		
Trous causés par un agent externe.		
No photo:		20151125_DT_1819
No recommandation(s):		15758

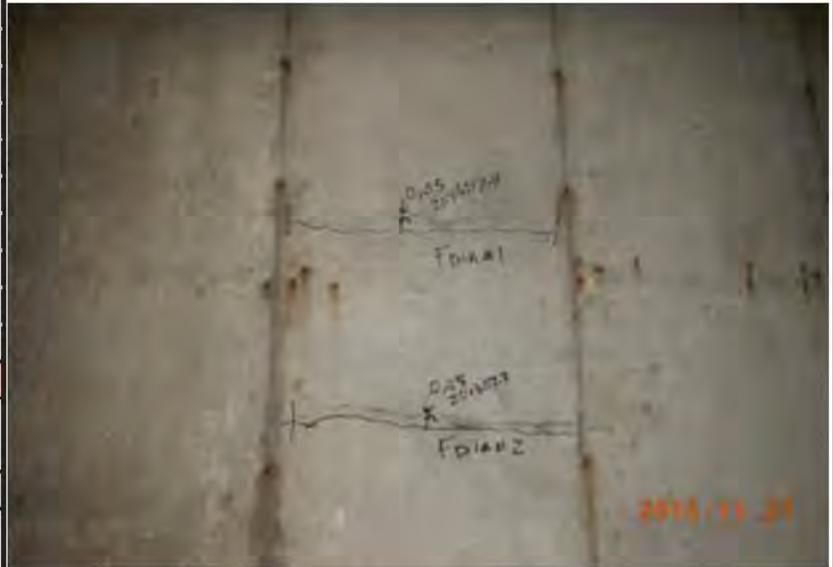
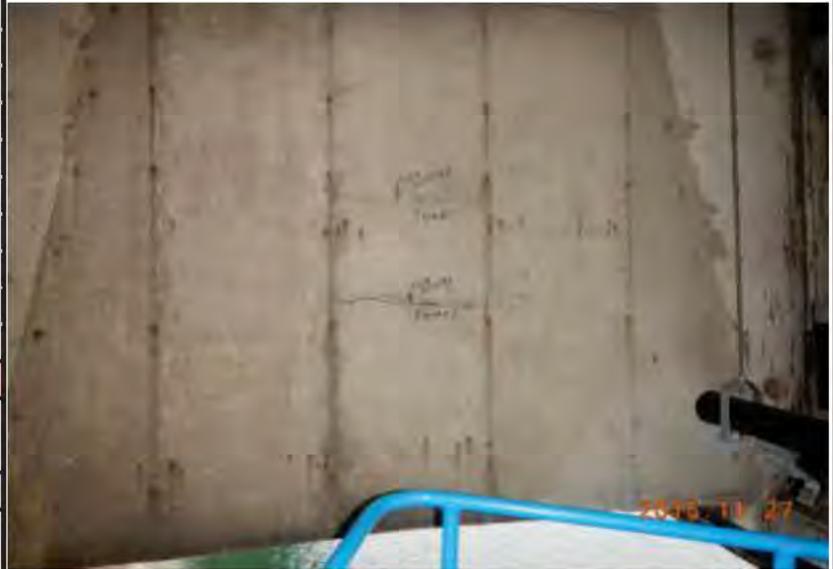
Identification		
Section :		
5		
Axe / Travée :		
7W-8W		
Groupe :		
Ctr		
Groupe d'élément :		
Systèmes structuraux		
Élément :		
Diaphragme 3		
Cote CEC		Cote CEM
2		A B C D % 99 1 0 0 %
Remarque / Observation		
Fissuration le long des câbles de précontrainte		
No photo:		20151127_DT_2120
No recommandation(s): 15790		
Identification		
Section :		
5		
Axe / Travée :		
7W-8W		
Groupe :		
Ctr		
Groupe d'élément :		
Systèmes structuraux		
Élément :		
Diaphragme 3		
Cote CEC		Cote CEM
2		A B C D % 99 1 0 0 %
Remarque / Observation		
Fissuration le long des câbles de précontrainte		
No photo:		20151127_DT_2121
No recommandation(s): 15790

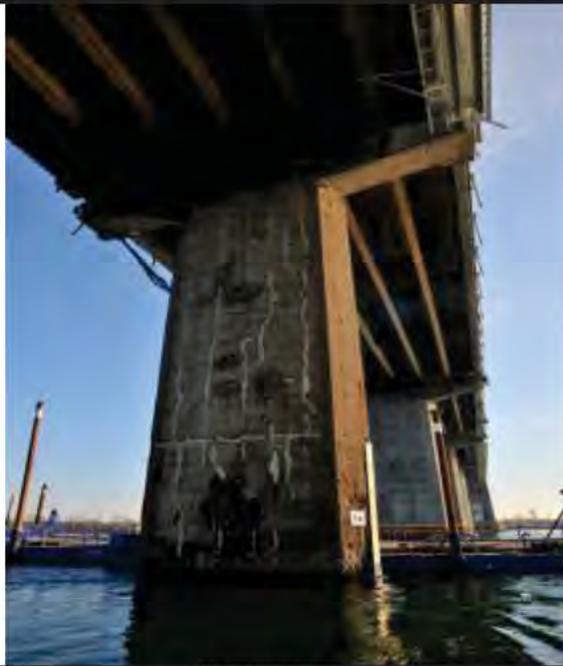
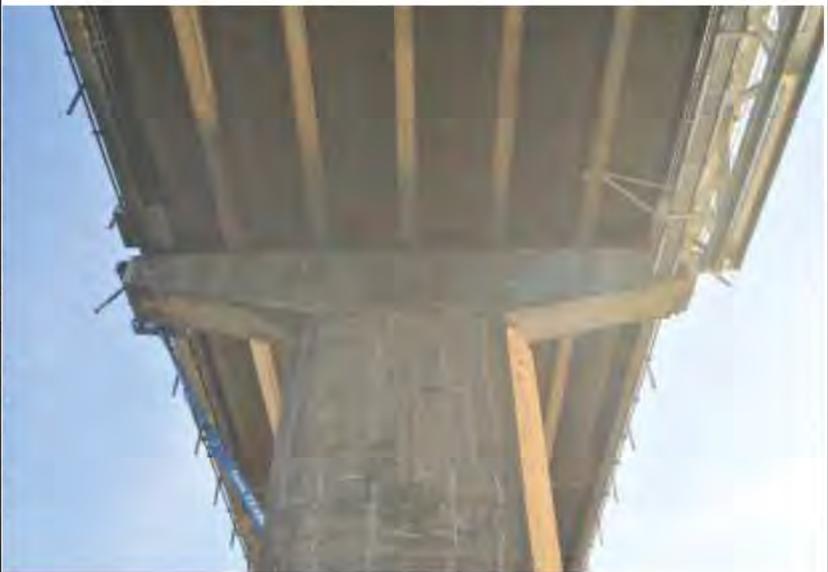
Identification		
Section :		
5		
Axe / Travée :		
8W		
Groupe :		
Pile		
Groupe d'élément :		
Unité de fondation		
Élément :		
Fût		
Cote CEC		Cote CEM
3		A B C D % 9 70 20 1 %
Remarque / Observation		
Délaminage et éclatements avec armatures visibles corrodées et taches de rouille		
No photo:		20151125_BP_5725
No recommandation(s):		7129
Identification		
Section :		
5		
Axe / Travée :		
8W		
Groupe :		
Pile		
Groupe d'élément :		
Unité de fondation		
Élément :		
Fût		
Cote CEC		Cote CEM
3		A B C D % 9 70 20 1 %
Remarque / Observation		
Délaminage et éclatements avec armatures visibles corrodées et taches de rouille		
No photo:		20151125_BP_5726
No recommandation(s):		7129

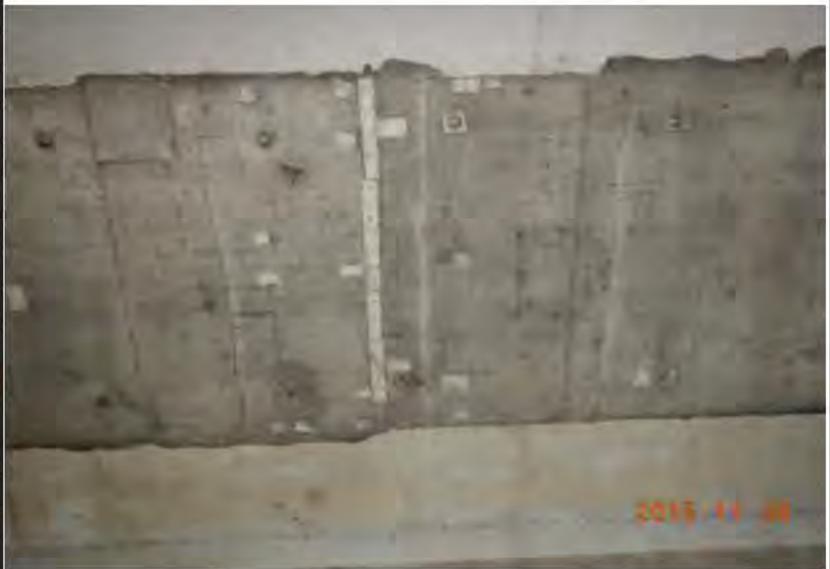
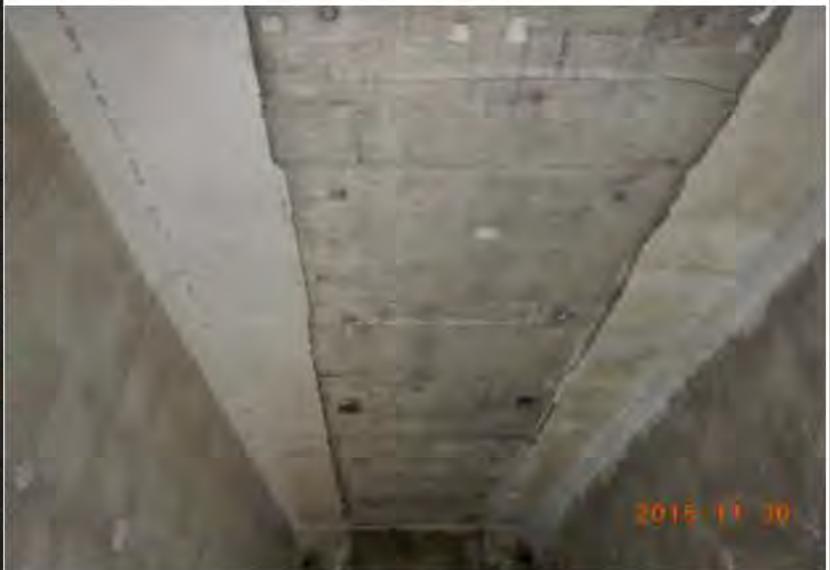
Identification		
Section :		
5		
Axe / Travée :		
8W-9W		
Groupe :		
Plt.		
Groupe d'élément :		
Platelage		
Élément :		
Platelage		
Cote CEC		Cote CEM
1		A B C D % 84 15 1 0 %
Remarque / Observation		
CEC 1, cinq (5) câbles de précontrainte consécutifs affectés. Défauts affectant la capacité de façon très importante.		
No photo:		20151130_DT_2365
No recommandation(s): 8945,10098,10100,10122		
Identification		
Section :		
5		
Axe / Travée :		
8W-9W		
Groupe :		
Plt.		
Groupe d'élément :		
Platelage		
Élément :		
Platelage		
Cote CEC		Cote CEM
1		A B C D % 84 15 1 0 %
Remarque / Observation		
CEC 1, cinq (5) câbles de précontrainte consécutifs affectés. Défauts affectant la capacité de façon très importante.		
No photo:		20151130_DT_2366
No recommandation(s): 8945,10098,10100,10122

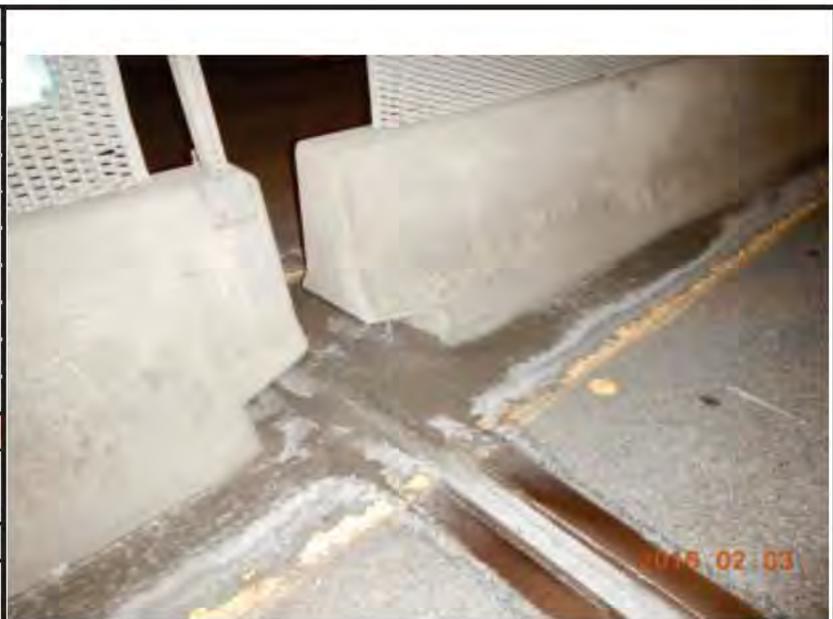
Identification		
Section :		
5		
Axe / Travée :		
8W-9W		
Groupe :		
DR		
Groupe d'élément :		
Dispositif de retenue		
Élément :		
Glissière médiane		
Cote CEC		Cote CEM
4		A B C D % 90 10 0 0 %
Remarque / Observation		
Vue générale, plaque couvre-joint manquante.		
No photo:		20160202_DT_7507

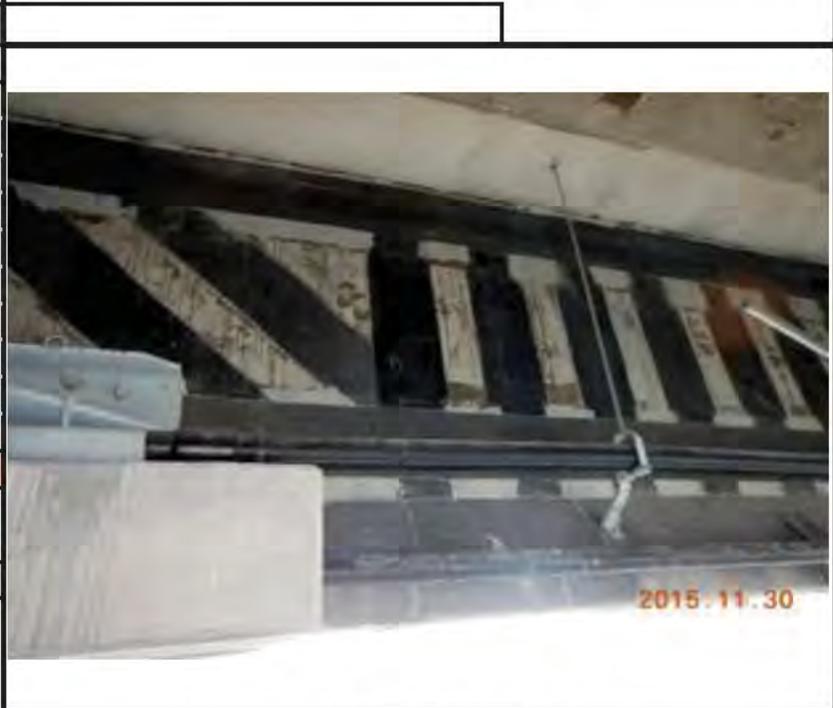
No recommandation(s):		
Identification		
Section :		
5		
Axe / Travée :		
8W-9W		
Groupe :		
SS		
Groupe d'élément :		
Systèmes structuraux		
Élément :		
Poutre P1		
Cote CEC		Cote CEM
1		A B C D % 89 10 1 0 %
Remarque / Observation		
Vue générale - Face Amont Extrémité Ouest		
No photo:		20151130_DT_2345
No recommandation(s):		
9785,10091,9263

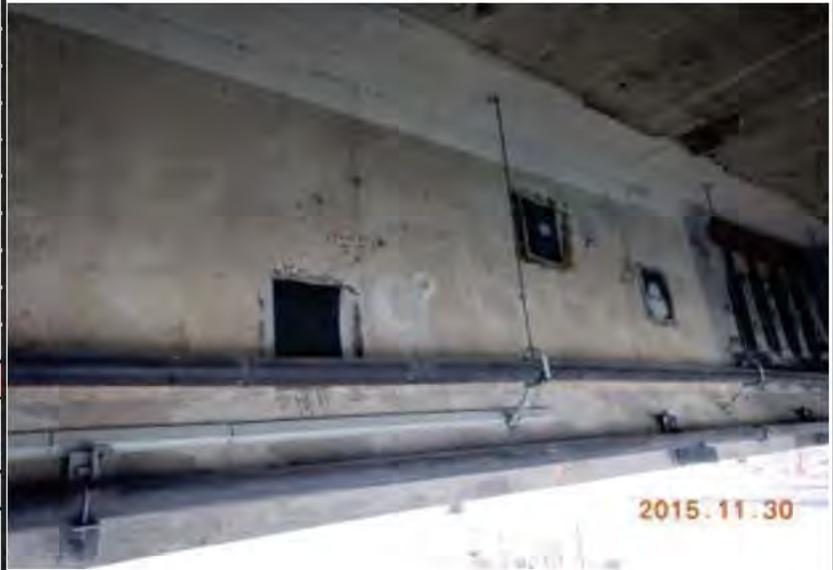
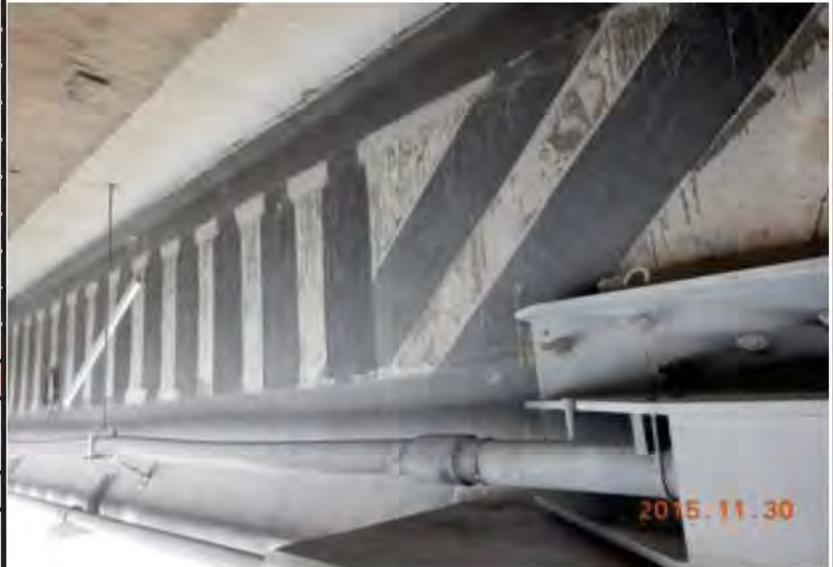
Identification		
Section :		
5		
Axe / Travée :		
8W-9W		
Groupe :		
SS		
Groupe d'élément :		
Systèmes structuraux		
Élément :		
Poutre P1		
Cote CEC		Cote CEM
1		A B C D % 89 10 1 0 %
Remarque / Observation		
Vue générale - Face Amont Centre		
No photo:		20151130_DT_2329
No recommandation(s): 9785,10091,9263		
Identification		
Section :		
5		
Axe / Travée :		
8W-9W		
Groupe :		
SS		
Groupe d'élément :		
Systèmes structuraux		
Élément :		
Poutre P1		
Cote CEC		Cote CEM
1		A B C D % 89 10 1 0 %
Remarque / Observation		
Vue générale - Face Amont Extrémité Est		
No photo:		20151130_DT_2314
No recommandation(s): 9785,10091,9263

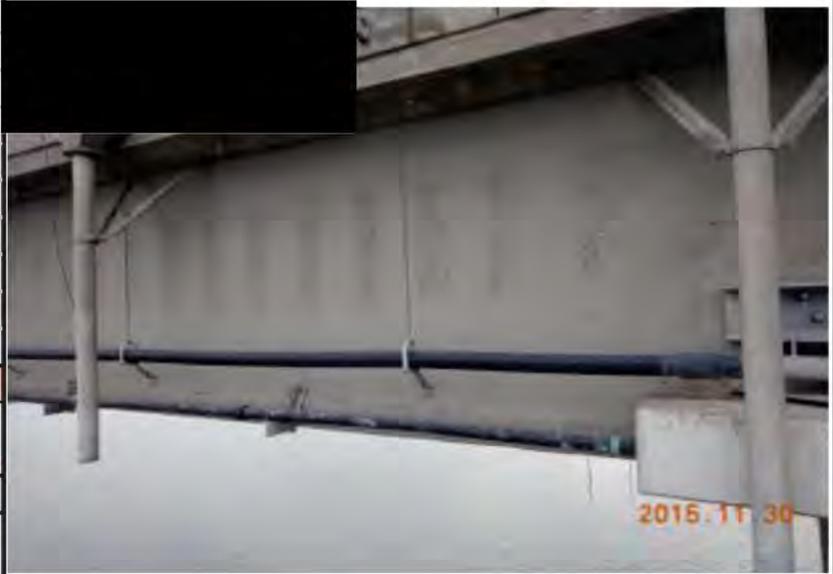
Identification		
Section :		
5		
Axe / Travée :		
8W-9W		
Groupe :		
SS		
Groupe d'élément :		
Systèmes structuraux		
Élément :		
Poutre P1		
Cote CEC		Cote CEM
1		A B C D % 89 10 1 0 %
Remarque / Observation		
CEC = 1, minimum de six (6) câbles affectés par la corrosion pouvant affecter sa capacité à supporter les charges de façon très importante, caché par PRFC		
No photo:		20151130_DT_2341
No recommandation(s):		9785,10091,9263
Identification		
Section :		
5		
Axe / Travée :		
8W-9W		
Groupe :		
SS		
Groupe d'élément :		
Systèmes structuraux		
Élément :		
Poutre P1		
Cote CEC		Cote CEM
1		A B C D % 89 10 1 0 %
Remarque / Observation		
Vue générale - Face Aval Centre		
No photo:		20151130_DT_2326
No recommandation(s):		9785,10091,9263

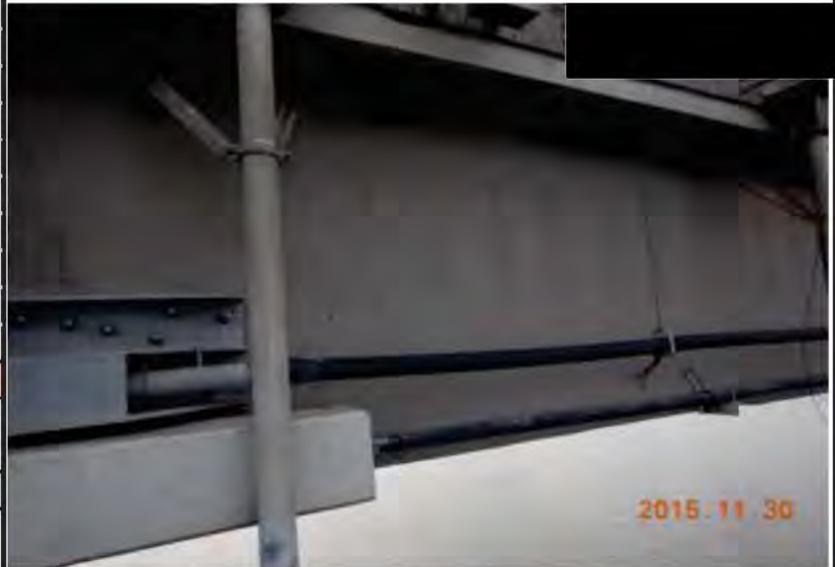
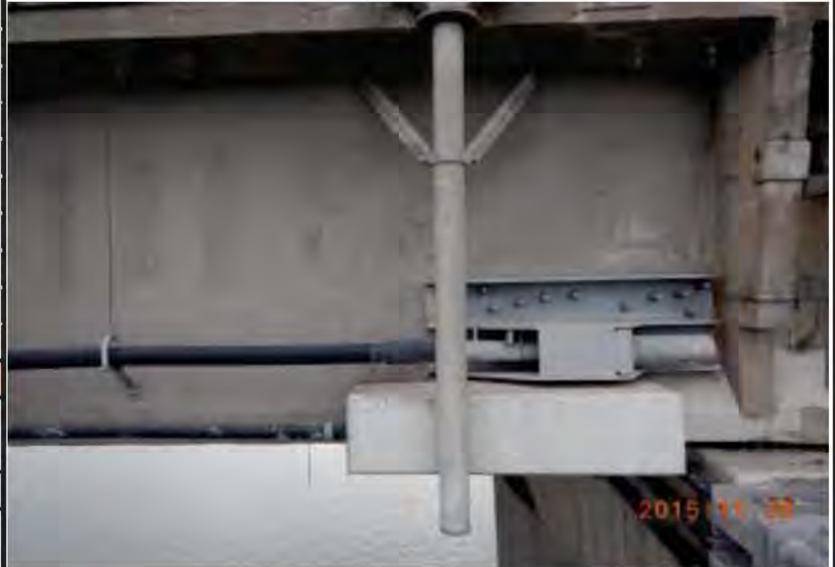
Identification		
Section :		
5		
Axe / Travée :		
8W-9W		
Groupe :		
SS		
Groupe d'élément :		
Systèmes structuraux		
Élément :		
Poutre P1		
Cote CEC		Cote CEM
1		A B C D % 89 10 1 0 %
Remarque / Observation		
Vue générale - Face Aval Extrémité Est		
No photo:		20151130_DT_2324
No recommandation(s):		9785,10091,9263
Identification		
Section :		
5		
Axe / Travée :		
8W-9W		
Groupe :		
SS		
Groupe d'élément :		
Systèmes structuraux		
Élément :		
Poutre P1		
Cote CEC		Cote CEM
1		A B C D % 89 10 1 0 %
Remarque / Observation		
CEC = 1, minimum de six (6) câbles affectés par la corrosion pouvant affecter sa capacité à supporter les charges de façon très importante, caché par PREF		
No photo:		20151130_DT_2340
No recommandation(s):		9785,10091,9263

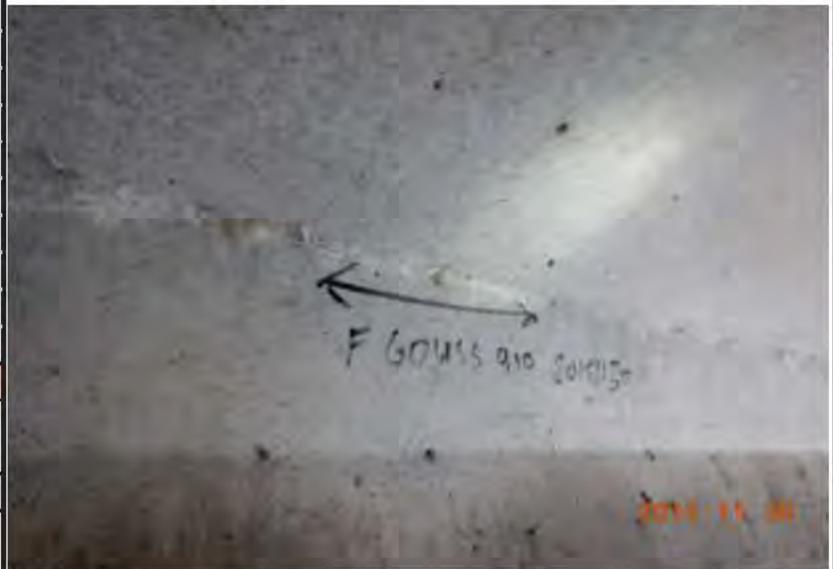
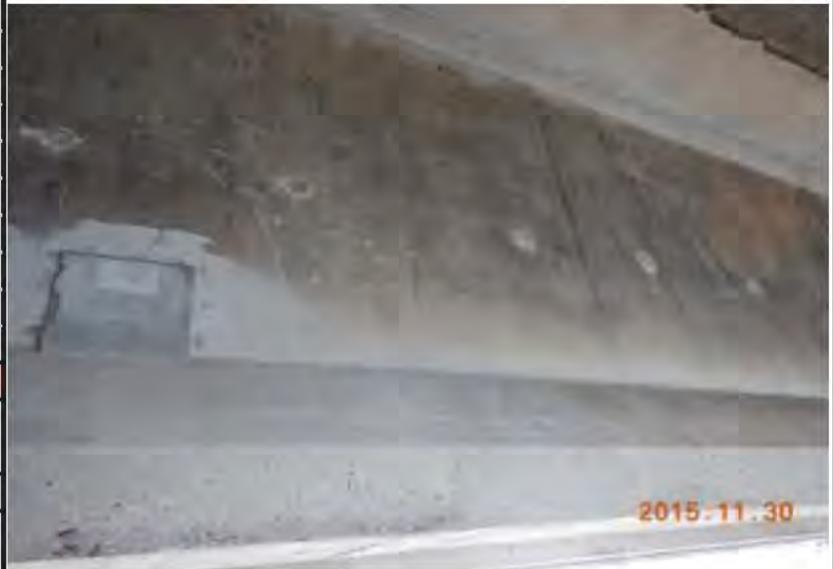
Identification		
Section :		
5		
Axe / Travée :		
8W-9W		
Groupe :		
SS		
Groupe d'élément :		
Systèmes structuraux		
Élément :		
Poutre P4		
Cote CEC		Cote CEM
2		A B C D % 92 5 1 2 %
Remarque / Observation		
Fissuration le long du gousset		
No photo:		20151130_DT_2296
No recommandation(s):		10091,15751
Identification		
Section :		
5		
Axe / Travée :		
8W-9W		
Groupe :		
SS		
Groupe d'élément :		
Systèmes structuraux		
Élément :		
Poutre P4		
Cote CEC		Cote CEM
2		A B C D % 92 5 1 2 %
Remarque / Observation		
Fissuration le long du gousset		
No photo:		20151130_DT_2295
No recommandation(s):		10091,15751

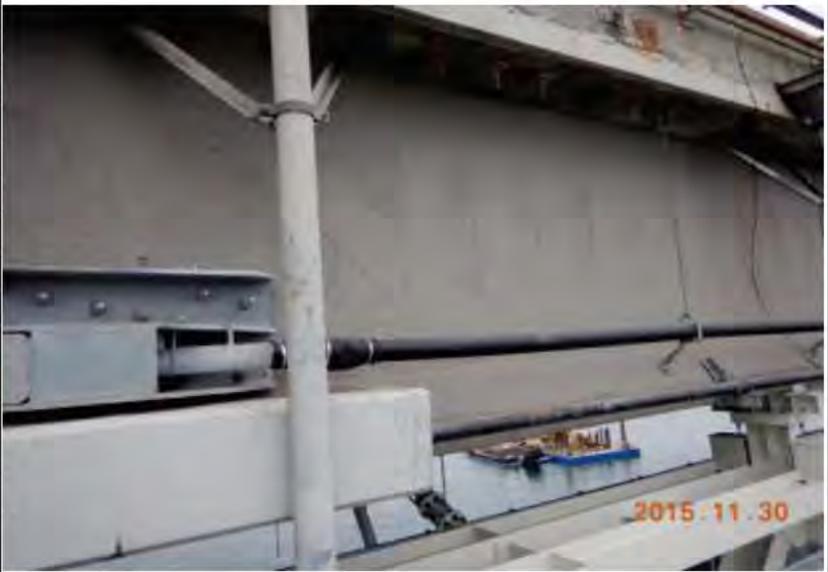
No photo:	20151130_DT_2389

Identification		
Section :		
5		
Axe / Travée :		
8W-9W		
Groupe :		
SS		
Groupe d'élément :		
Systèmes structuraux		
Élément :		
Poutre P7		
Cote CEC		Cote CEM
1		A B C D % 93 5 0 2 %
Remarque / Observation		
CEC=1, minimum de cinq (5) câbles affectés par la corrosion pouvant affecter sa capacité à supporter les charges de façon très importante, signes cachés sous les bandes de PRFC		
No recommandation(s):		9785, 10093
Identification		
Section :		
5		
Axe / Travée :		
8W-9W		
Groupe :		
SS		
Groupe d'élément :		
Systèmes structuraux		
Élément :		
Poutre P7		
Cote CEC		Cote CEM
1		A B C D % 93 5 0 2 %
Remarque / Observation		
Vue générale - Face Amont Extrémité Est		
No recommandation(s):		9785, 10093

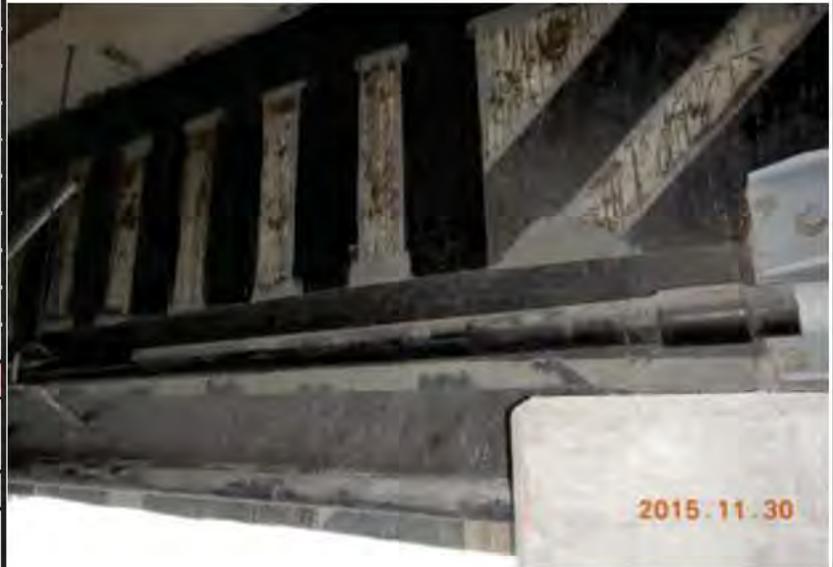
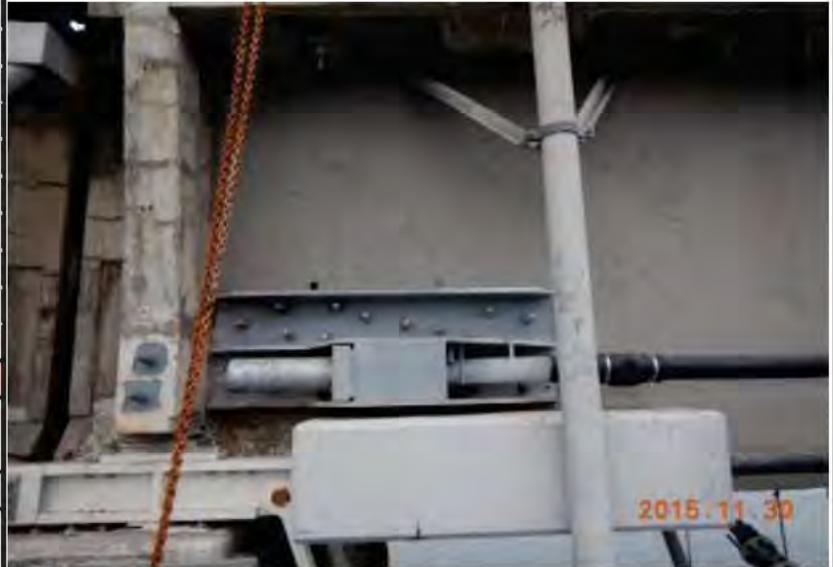
Identification		
Section :		
5		
Axe / Travée :		
8W-9W		
Groupe :		
SS		
Groupe d'élément :		
Systèmes structuraux		
Élément :		
Poutre P7		
Cote CEC		Cote CEM
1		A B C D % 93 5 0 2 %
Remarque / Observation		
Vue générale - Face Aval Extrémité Ouest		
No photo:		20151130_DT_2380
No recommandation(s):		9785, 10093
Identification		
Section :		
5		
Axe / Travée :		
8W-9W		
Groupe :		
SS		
Groupe d'élément :		
Systèmes structuraux		
Élément :		
Poutre P7		
Cote CEC		Cote CEM
1		A B C D % 93 5 0 2 %
Remarque / Observation		
CEC=1, minimum de cinq (5) câbles affectés par la corrosion pouvant affecter sa capacité à supporter les charges de façon très importante, signes cachés sous les bandes de PRFC		
No photo:		20151130_DT_2388
No recommandation(s):		9785, 10093

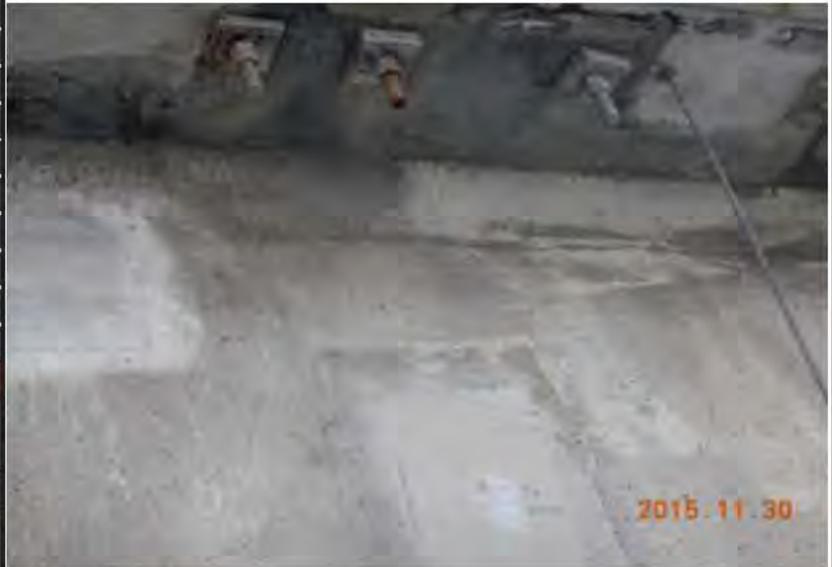
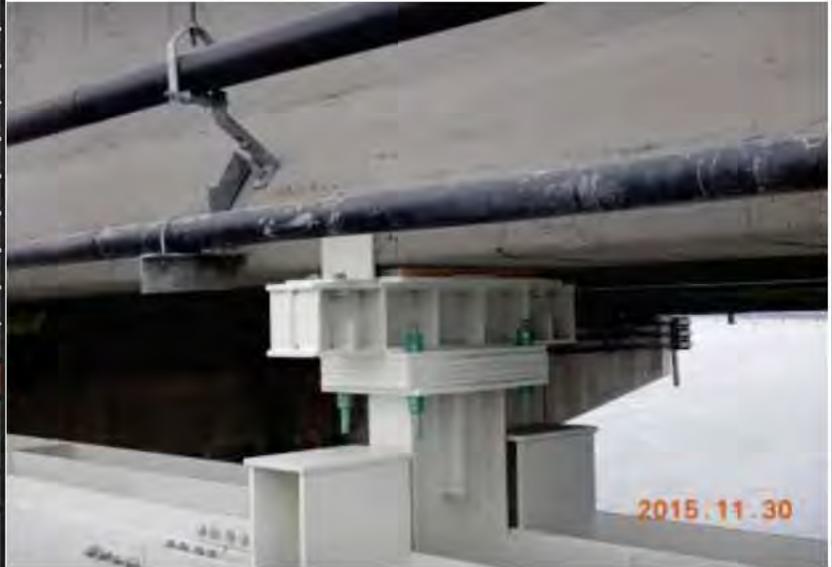
Identification		
Section :		
5		
Axe / Travée :		
8W-9W		
Groupe :		
SS		
Groupe d'élément :		
Systèmes structuraux		
Élément :		
Poutre P7		
Cote CEC		Cote CEM
1		A B C D % 93 5 0 2 %
Remarque / Observation		
Fissuration le long du gousset		
No photo:		20151130_DT_2395
No recommandation(s): 9785, 10093		
Identification		
Section :		
5		
Axe / Travée :		
8W-9W		
Groupe :		
SS-R		
Groupe d'élément :		
Systèmes structuraux		
Élément :		
Renfort - TM 1.1 - P7		
Cote CEC		Cote CEM
2		A B C D % 99 0 1 0 %
Remarque / Observation		
Perte de contact de 70% entre l'assise de poutre et la poutre au milieu.		
No photo:		20151130_DT_2392
No recommandation(s): 15780

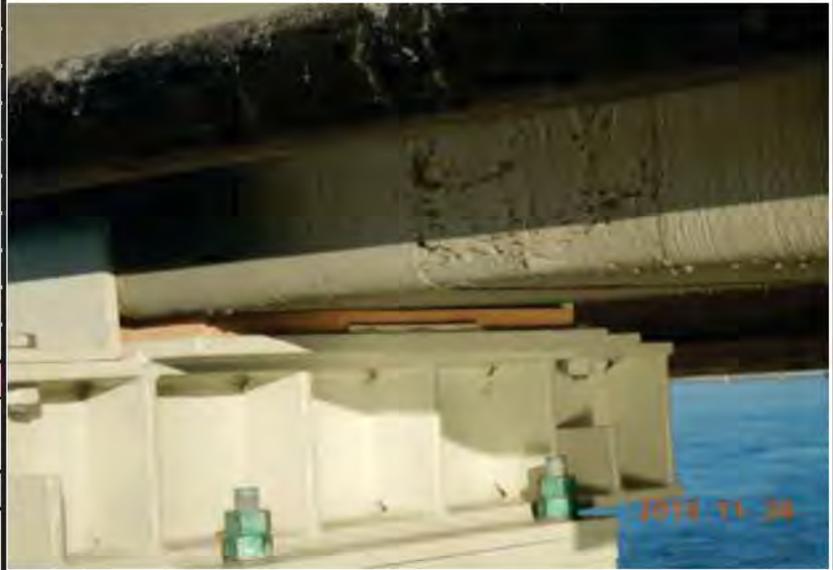
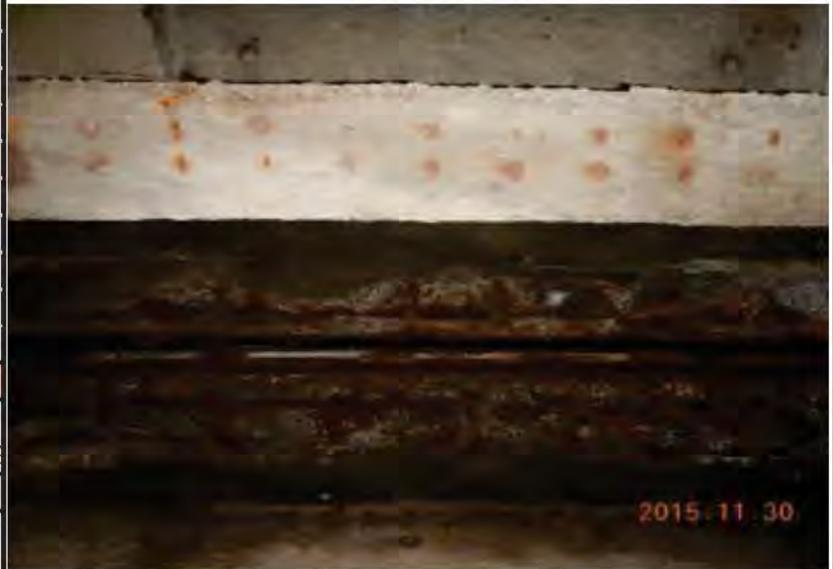
Identification		
Section :		
5		
Axe / Travée :		
8W-9W		
Groupe :		
SS-R		
Groupe d'élément :		
Systèmes structuraux		
Élément :		
Renfort - TM 1.1 - P7		
Cote CEC		Cote CEM
2		A B C D % 99 0 1 0 %
Remarque / Observation		
Perte de contact de 70% entre l'assise de poutre et la poutre au milieu.		
No photo:		20151130_DT_2217
No recommandation(s):		15780
Identification		
Section :		
5		
Axe / Travée :		
9W		
Groupe :		
Jt		
Groupe d'élément :		
Joint de dilatation		
Élément :		
Extrémité de dalle		
Cote CEC		Cote CEM
1		A B C D % 40 10 50 0 %
Remarque / Observation		
Délaminage et éclatement avec armatures visibles corrodées sur plus de 30% de la surface affectant la capacité du platelage à supporter et à distribuer les charges de façon très importante		
No photo:		20151130_DT_2371
No recommandation(s):		10107

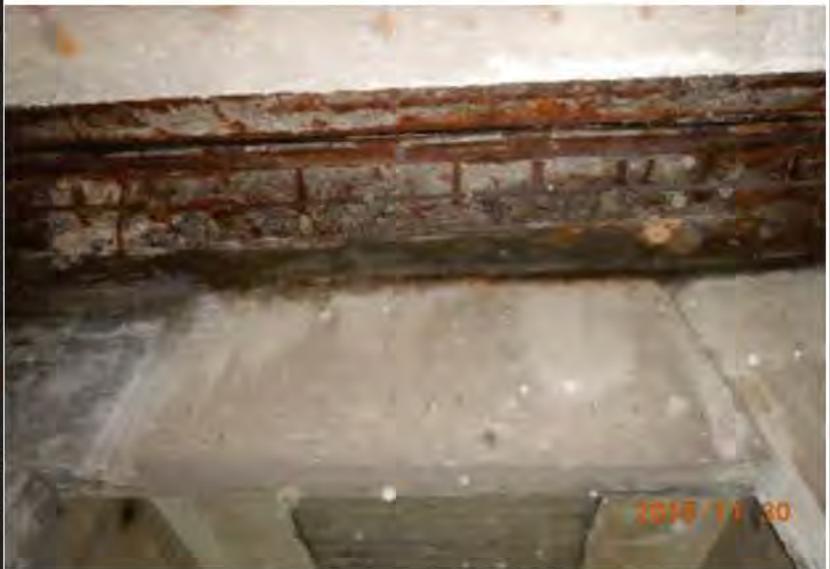
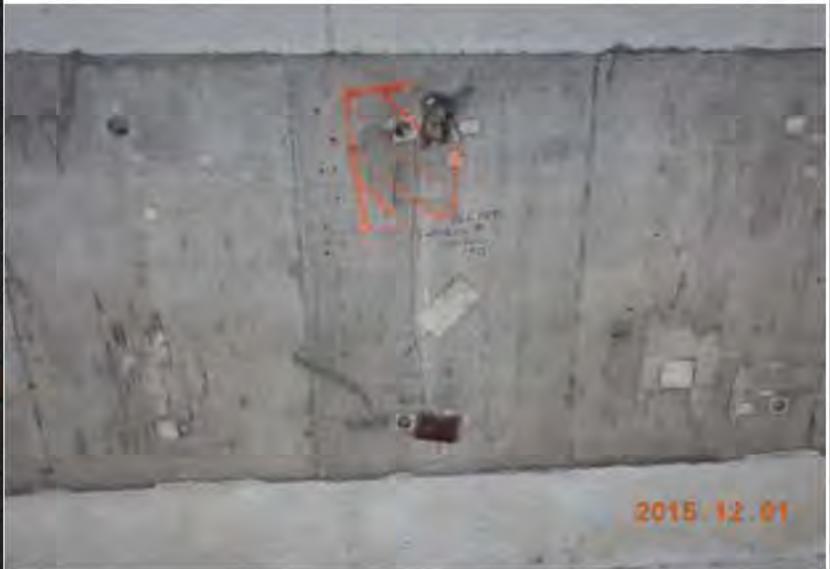
Identification		
Section :		
5		
Axe / Travée :		
9W		
Groupe :		
Jt		
Groupe d'élément :		
Joint de dilatation		
Élément :		
Extrémité de dalle		
Cote CEC		Cote CEM
1		A B C D % 40 10 50 0 %
Remarque / Observation		
Délaminage et éclatement avec armatures visibles corrodées sur plus de 30% de la surface affectant la capacité du platelage à supporter et à distribuer les charges de façon très importante		
No photo:		20151130_DT_2374
No recommandation(s): 10107		
Identification		
Section :		
5		
Axe / Travée :		
9W-10W		
Groupe :		
Plt.		
Groupe d'élément :		
Platelage		
Élément :		
Platelage		
Cote CEC		Cote CEM
2		A B C D % 78 20 2 0 %
Remarque / Observation		
Délaminage avec fissuration périphérique.		
No photo:		20151201_DT_2542
No recommandation(s): 10098,10100
