CHAPITRE 5. PHOTOGRAPHIES DES INSPECTIONS

Contrat 62450 – Volume 1

5.1 Section 5

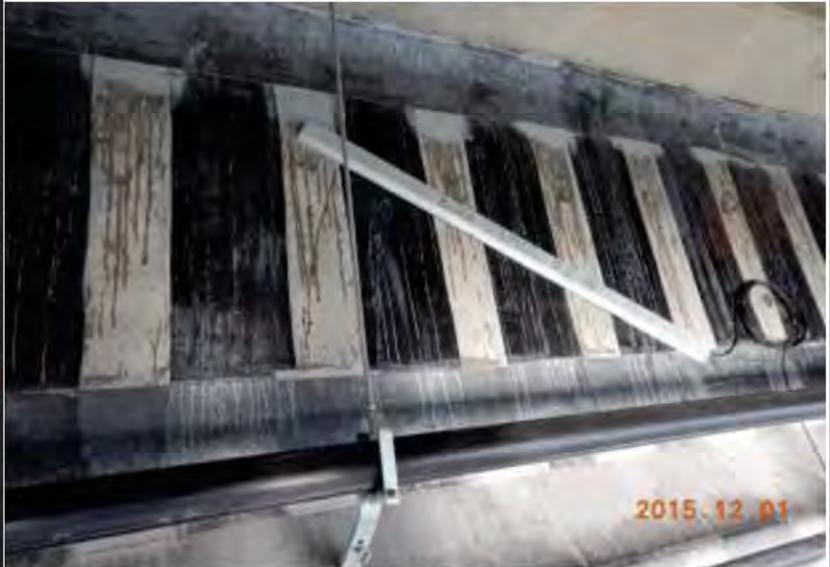
Identification		
Section :		
5		
Axe / Travée :		
9W-10W		
Groupe :		
Plt.		
Groupe d'élément :		
Platelage		
Élément :		
Platelage		
Cote CEC		Cote CEM
2		A B C D % 78 20 2 0 %
Remarque / Observation		
Délaminage avec fissuration périphérique.		
No photo:		20151201_DT_2543
No recommandation(s): 10098,10100		
Identification		
Section :		
5		
Axe / Travée :		
9W-10W		
Groupe :		
SS		
Groupe d'élément :		
Systèmes structuraux		
Élément :		
Poutre P1		
Cote CEC		Cote CEM
2		A B C D % 89 10 0 1 %
Remarque / Observation		
Vue générale - Face Amont Extrémité Ouest		
No photo:		20151201_DT_2521
No recommandation(s): 9785,9263

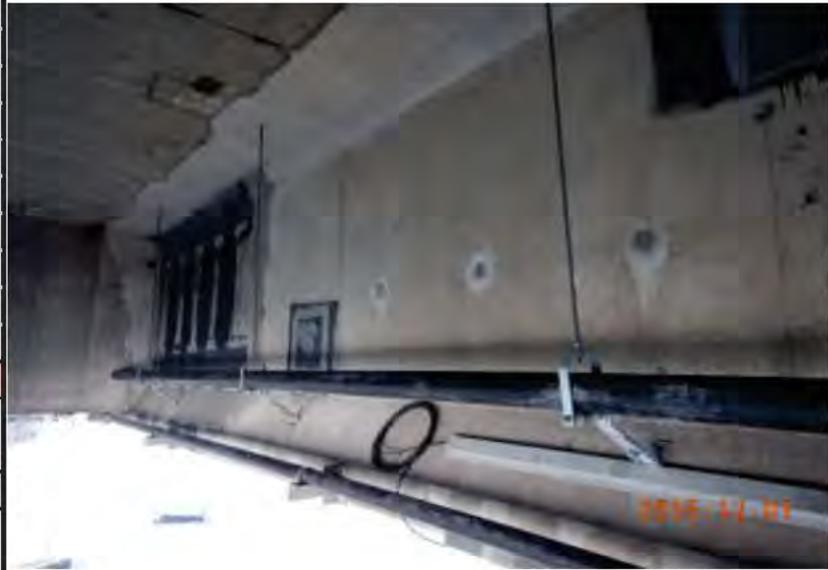
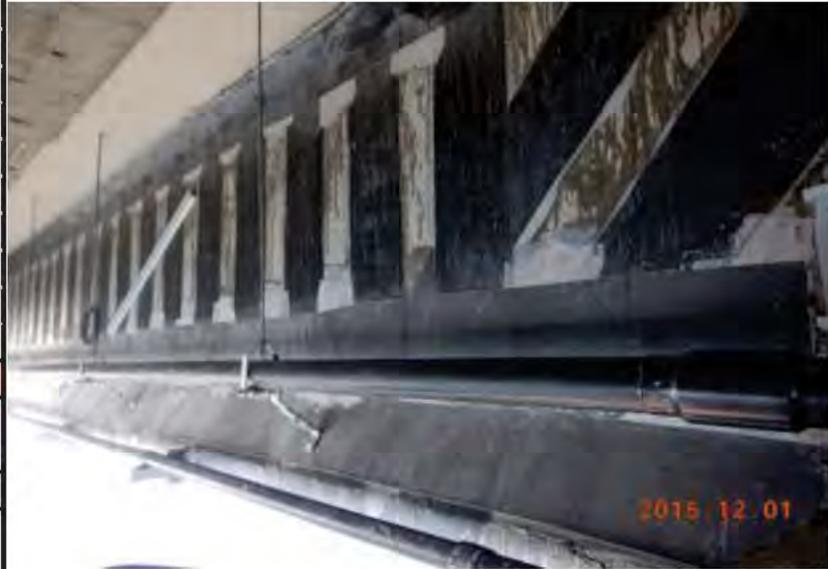
Identification		
Section :		
5		
Axe / Travée :		
9W-10W		
Groupe :		
SS		
Groupe d'élément :		
Systèmes structuraux		
Élément :		
Poutre P1		
Cote CEC		Cote CEM
2		A B C D % 89 10 0 1 %
Remarque / Observation		
Vue générale - Face Amont Centre		
No photo:		20151201_DT_2488
No recommandation(s):		9785,9263
Identification		
Section :		
5		
Axe / Travée :		
9W-10W		
Groupe :		
SS		
Groupe d'élément :		
Systèmes structuraux		
Élément :		
Poutre P1		
Cote CEC		Cote CEM
2		A B C D % 89 10 0 1 %
Remarque / Observation		
Vue générale - Face Amont Extrémité Est		
No photo:		20151201_DT_2472
No recommandation(s):		9785,9263

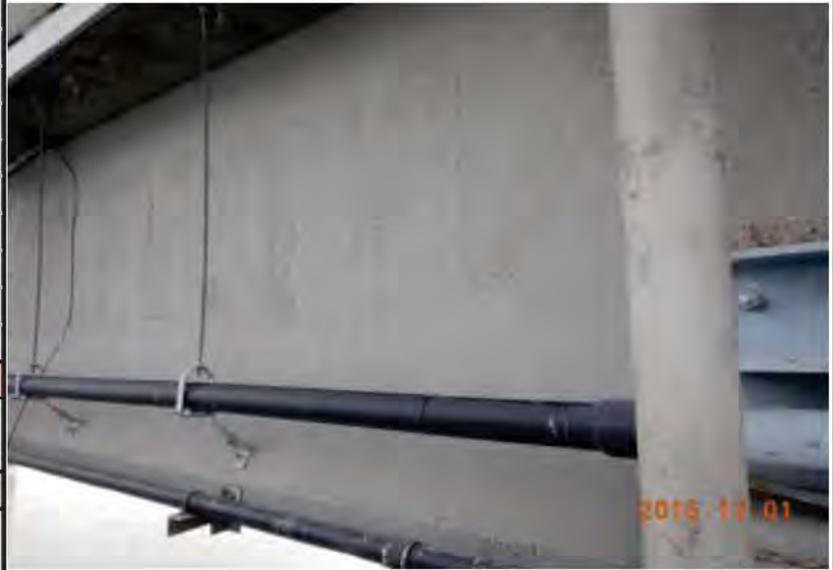
Identification		
Section :		
5		
Axe / Travée :		
9W-10W		
Groupe :		
SS		
Groupe d'élément :		
Systèmes structuraux		
Élément :		
Poutre P1		
Cote CEC		Cote CEM
2		A B C D % 89 10 0 1 %
Remarque / Observation		
CEC = 2, minimum de quatre (4) câbles affectés par la corrosion pouvant affecter la capacité à supporter les charges de façon importante		
No photo:		20151201_DT_2509
No recommandation(s):		9785,9263
Identification		
Section :		
5		
Axe / Travée :		
9W-10W		
Groupe :		
SS		
Groupe d'élément :		
Systèmes structuraux		
Élément :		
Poutre P1		
Cote CEC		Cote CEM
2		A B C D % 89 10 0 1 %
Remarque / Observation		
Vue générale - Face Aval Centre		
No photo:		20151201_DT_2479
No recommandation(s):		9785,9263

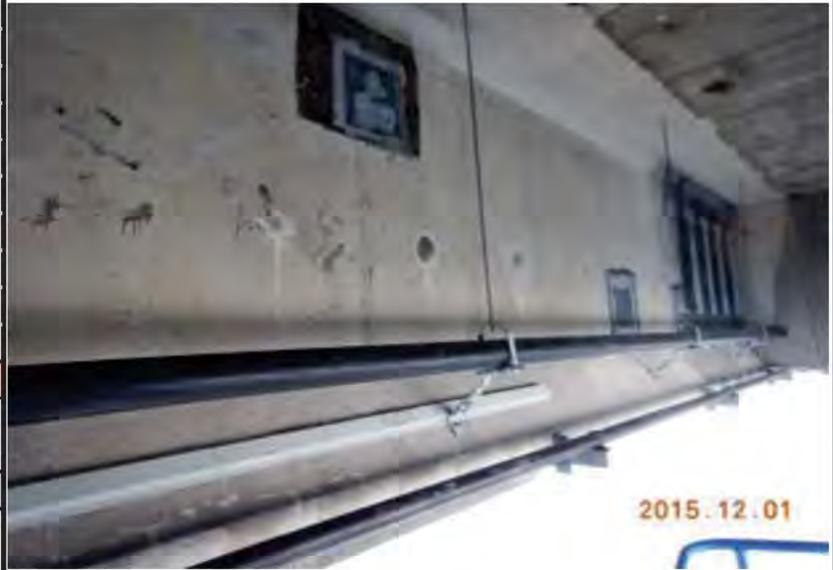
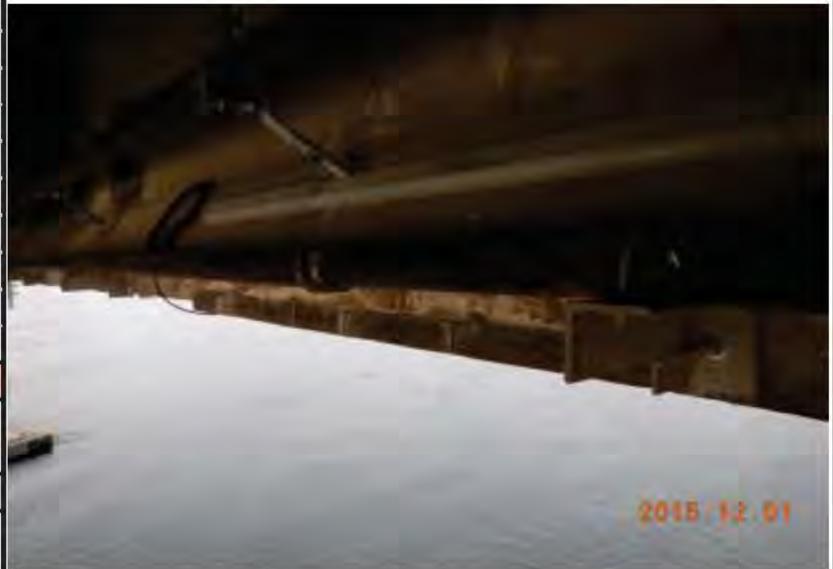
Identification		
Section :		
5		
Axe / Travée :		
9W-10W		
Groupe :		
SS		
Groupe d'élément :		
Systèmes structuraux		
Élément :		
Poutre P1		
Cote CEC		Cote CEM
2		A B C D % 89 10 0 1 %
Remarque / Observation		
Fissuration le long du gousset.		
No photo:		20151201_DT_2489
No recommandation(s): 9785,9263		
Identification		
Section :		
5		
Axe / Travée :		
9W-10W		
Groupe :		
SS		
Groupe d'élément :		
Systèmes structuraux		
Élément :		
Poutre P1		
Cote CEC		Cote CEM
2		A B C D % 89 10 0 1 %
Remarque / Observation		
Fissuration le long du gousset.		
No photo:		20151201_DT_2492
No recommandation(s): 9785,9263

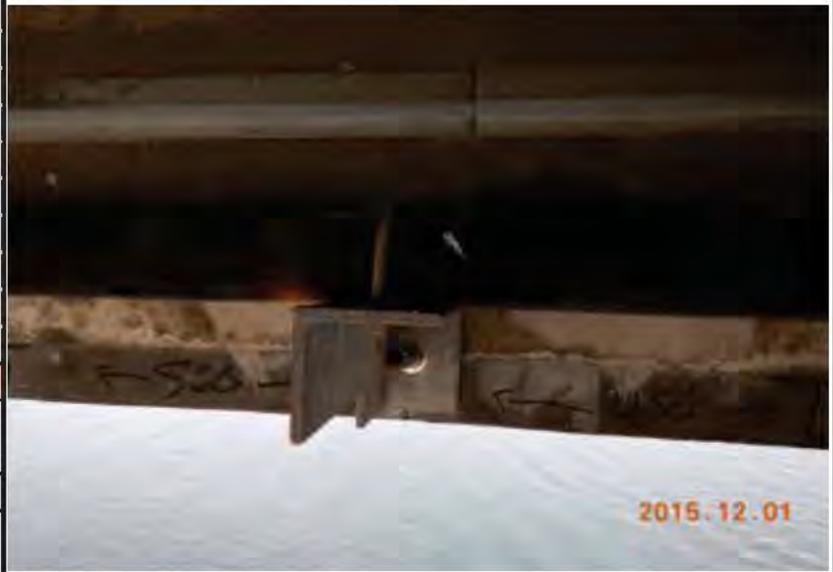
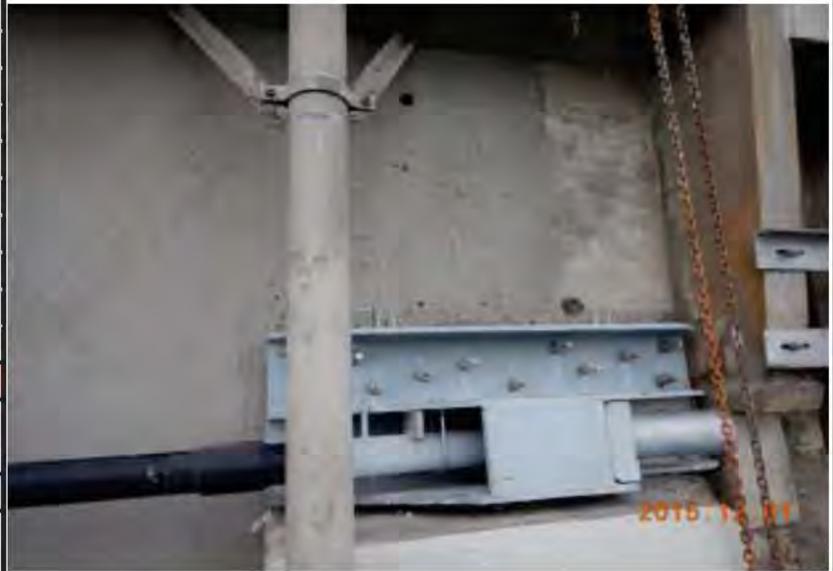
Identification		
Section :		
5		
Axe / Travée :		
9W-10W		
Groupe :		
SS		
Groupe d'élément :		
Systèmes structuraux		
Élément :		
Poutre P1		
Cote CEC		Cote CEM
2		A B C D % 89 10 0 1 %
Remarque / Observation		
Fissuration le long du gousset.		
No photo:		20151201_DT_2493
No recommandation(s):		9785,9263
Identification		
Section :		
5		
Axe / Travée :		
9W-10W		
Groupe :		
SS		
Groupe d'élément :		
Systèmes structuraux		
Élément :		
Poutre P1		
Cote CEC		Cote CEM
2		A B C D % 89 10 0 1 %
Remarque / Observation		
CEC = 2, minimum de quatre (4) câbles affectés par la corrosion pouvant affecter la capacité à supporter les charges de façon importante		
No photo:		20151201_DT_2508
No recommandation(s):		9785,9263

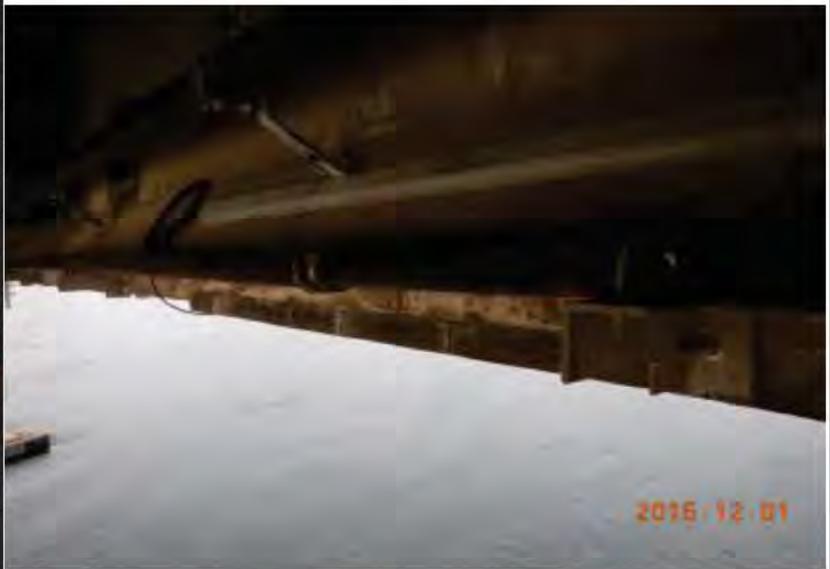
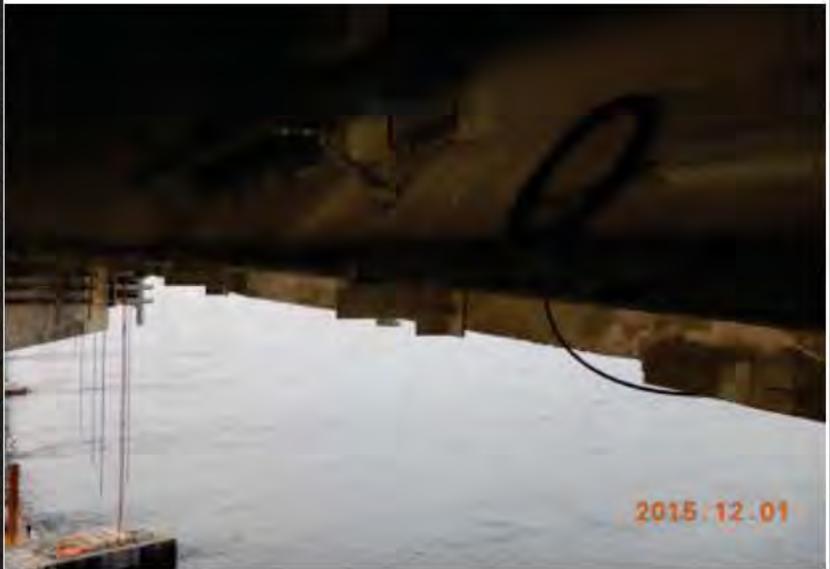
Identification		
Section :		
5		
Axe / Travée :		
9W-10W		
Groupe :		
SS-R		
Groupe d'élément :		
Systèmes structuraux		
Élément :		
Renfort - PTE - P1		
Cote CEC		Cote CEM
4		A B C D % 94 0 6 0 %
Remarque / Observation		
Perte des coussins de caoutchouc.		
No photo:		20151201_DT_2492
No recommandation(s): 15761		
Identification		
Section :		
5		
Axe / Travée :		
9W-10W		
Groupe :		
SS-R		
Groupe d'élément :		
Systèmes structuraux		
Élément :		
Renfort - PTE - P1		
Cote CEC		Cote CEM
4		A B C D % 94 0 6 0 %
Remarque / Observation		
Perte des coussins de caoutchouc.		
No photo:		20151201_DT_2494
No recommandation(s): 15761

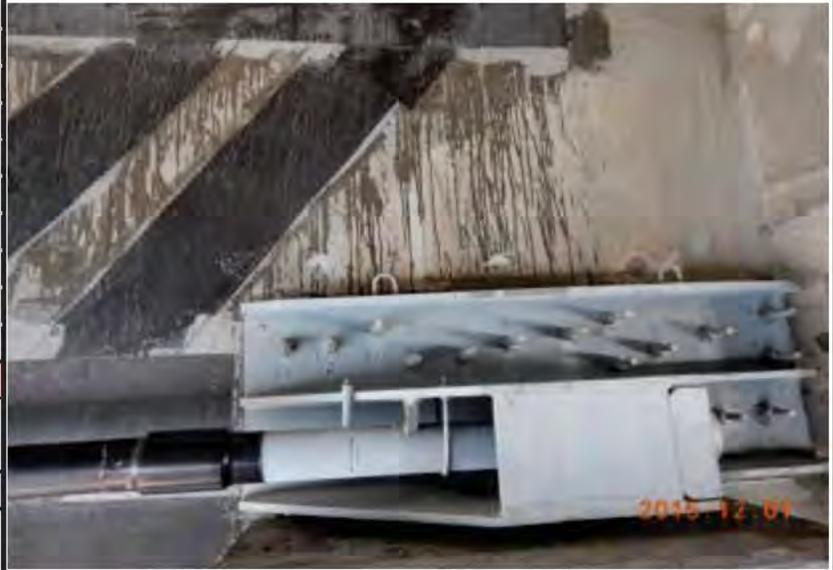
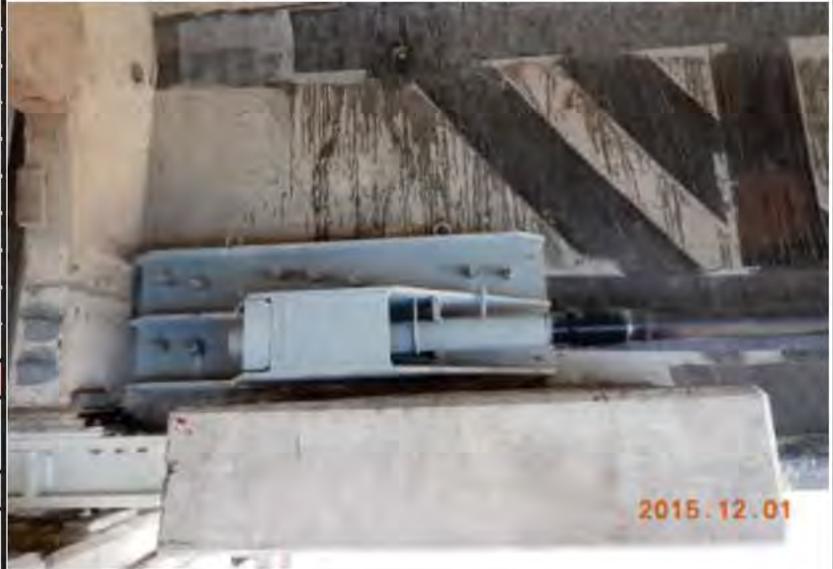
Identification		
Section :		
5		
Axe / Travée :		
9W-10W		
Groupe :		
SS-R		
Groupe d'élément :		
Systèmes structuraux		
Élément :		
Renfort - PRFC - P1		
Cote CEC		Cote CEM
1		A B C D % 95 0 0 5 %
Remarque / Observation		
Perforations mécanique de 20 mm de diamètre		
No photo:		20151201_DT_2471
No recommandation(s):		10117
Identification		
Section :		
5		
Axe / Travée :		
9W-10W		
Groupe :		
SS-R		
Groupe d'élément :		
Systèmes structuraux		
Élément :		
Renfort - PRFC - P1		
Cote CEC		Cote CEM
1		A B C D % 95 0 0 5 %
Remarque / Observation		
Perforations mécanique de 20 mm de diamètre		
No photo:		20151201_DT_2431
No recommandation(s):		10117

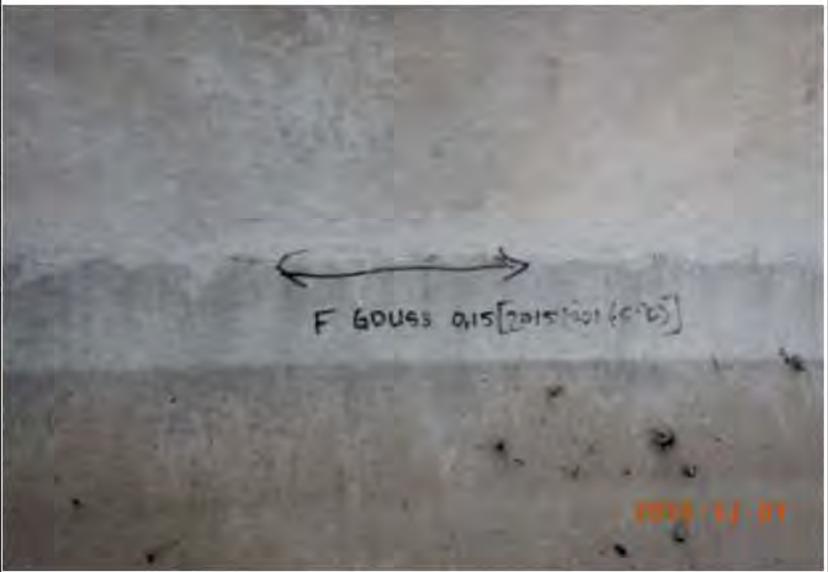
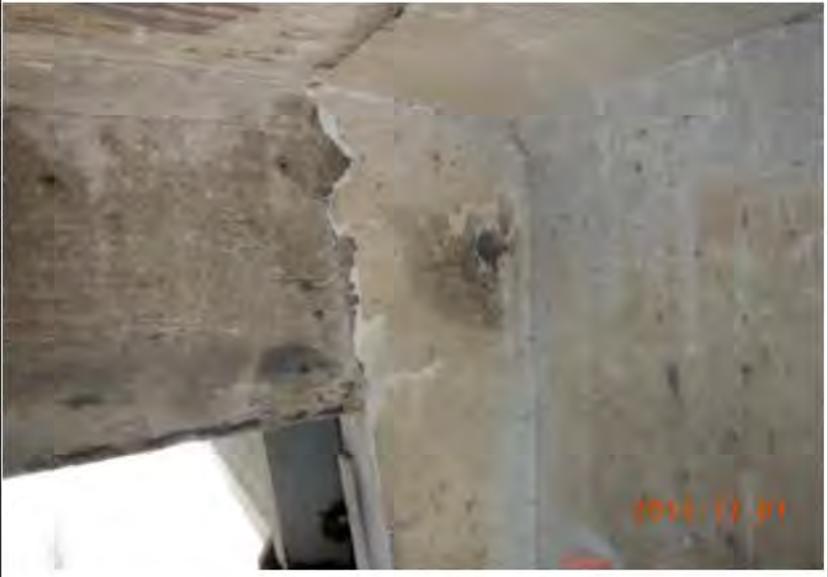
Identification		
Section :		
5		
Axe / Travée :		
9W-10W		
Groupe :		
SS		
Groupe d'élément :		
Systèmes structuraux		
Élément :		
Poutre P4		
Cote CEC		Cote CEM
4		A B C D % 88 10 1 1 %
Remarque / Observation		
Fissuration le long du gousset		
No photo:		20151201_DT_2461
No recommandation(s): 10091		
Identification		
Section :		
5		
Axe / Travée :		
9W-10W		
Groupe :		
SS		
Groupe d'élément :		
Systèmes structuraux		
Élément :		
Poutre P4		
Cote CEC		Cote CEM
4		A B C D % 88 10 1 1 %
Remarque / Observation		
Fissuration le long du gousset		
No photo:		20151201_DT_2460
No recommandation(s): 10091

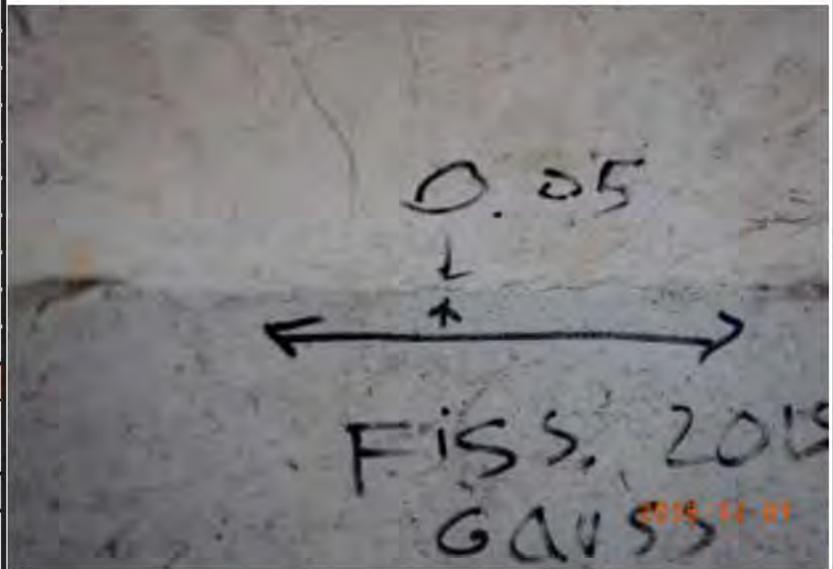
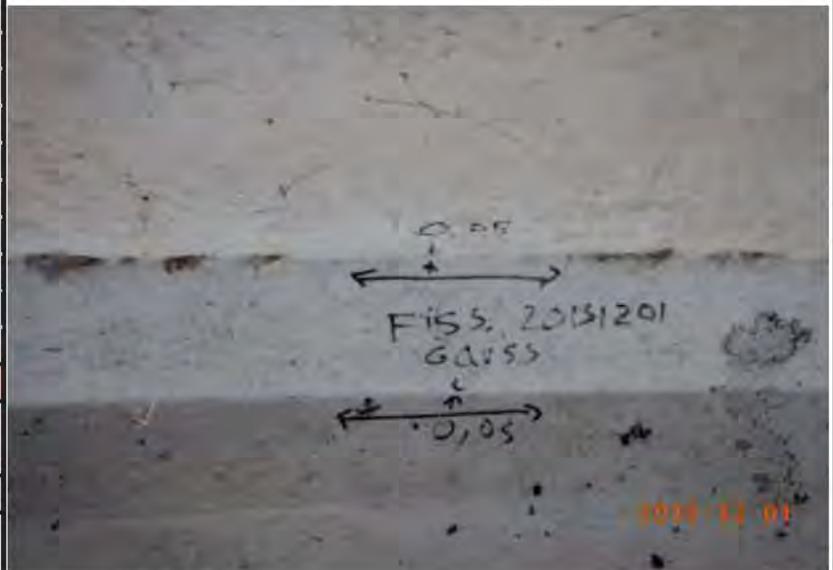
Identification		
Section :		
5		
Axe / Travée :		
9W-10W		
Groupe :		
SS		
Groupe d'élément :		
Systèmes structuraux		
Élément :		
Poutre P6		
Cote CEC		Cote CEM
3		A B C D % 88 10 1 1 %
Remarque / Observation		
Fissuration le long du gousset		
No photo:		20151201_DT_2426
No recommandation(s):		10091,15751
Identification		
Section :		
5		
Axe / Travée :		
9W-10W		
Groupe :		
SS		
Groupe d'élément :		
Systèmes structuraux		
Élément :		
Poutre P6		
Cote CEC		Cote CEM
3		A B C D % 88 10 1 1 %
Remarque / Observation		
Fissuration le long du gousset		
No photo:		20151201_DT_2425
No recommandation(s):		10091,15751

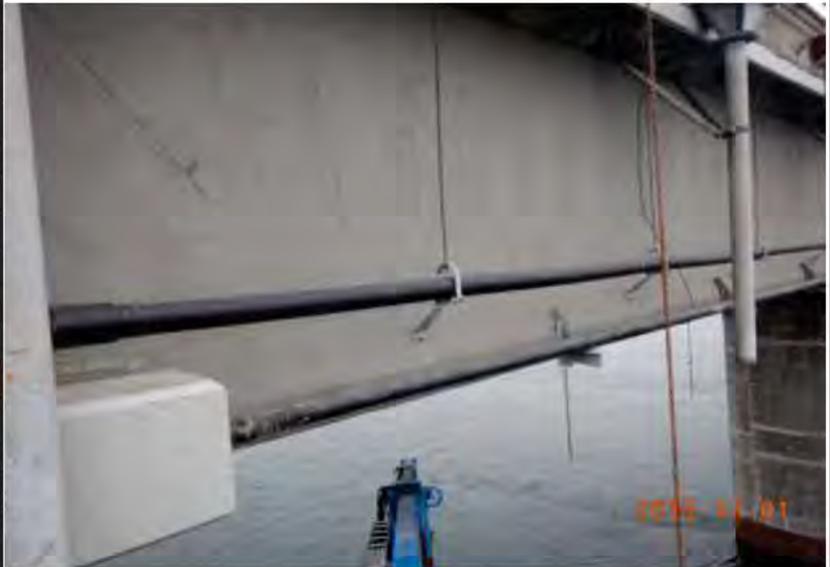
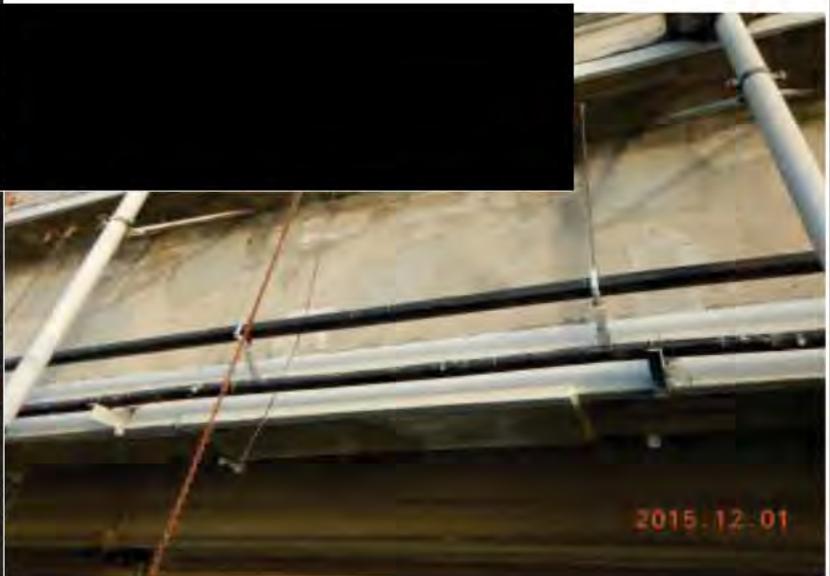
Identification		
Section :		
5		
Axe / Travée :		
9W-10W		
Groupe :		
SS		
Groupe d'élément :		
Systèmes structuraux		
Élément :		
Poutre P7		
Cote CEC		Cote CEM
1		A B C D % 80 15 3 2 %
Remarque / Observation		
Vue générale - Face Amont Extrémité Ouest		
No photo:		20151201_DT_2566
No recommandation(s):		9785,10091,9263
Identification		
Section :		
5		
Axe / Travée :		
9W-10W		
Groupe :		
SS		
Groupe d'élément :		
Systèmes structuraux		
Élément :		
Poutre P7		
Cote CEC		Cote CEM
1		A B C D % 80 15 3 2 %
Remarque / Observation		
Vue générale - Face Amont Centre		
No photo:		20151201_DT_2411
No recommandation(s):		9785,10091,9263

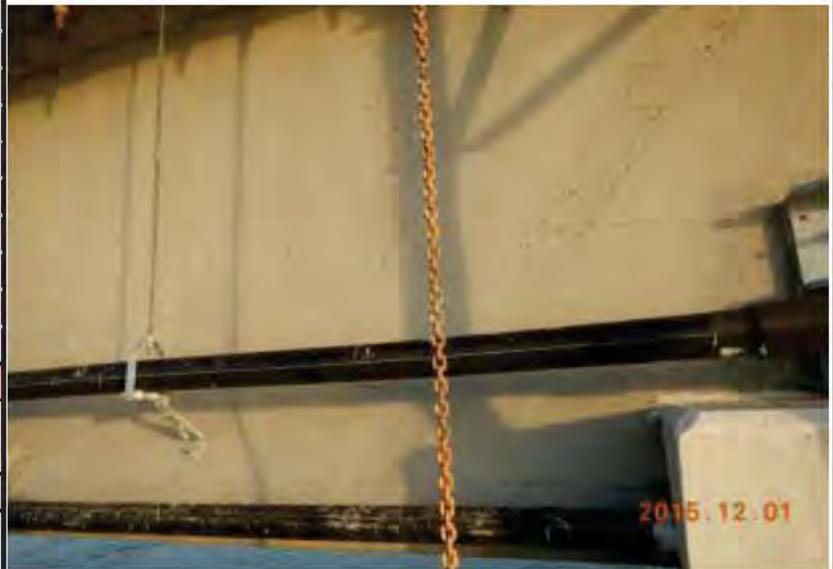
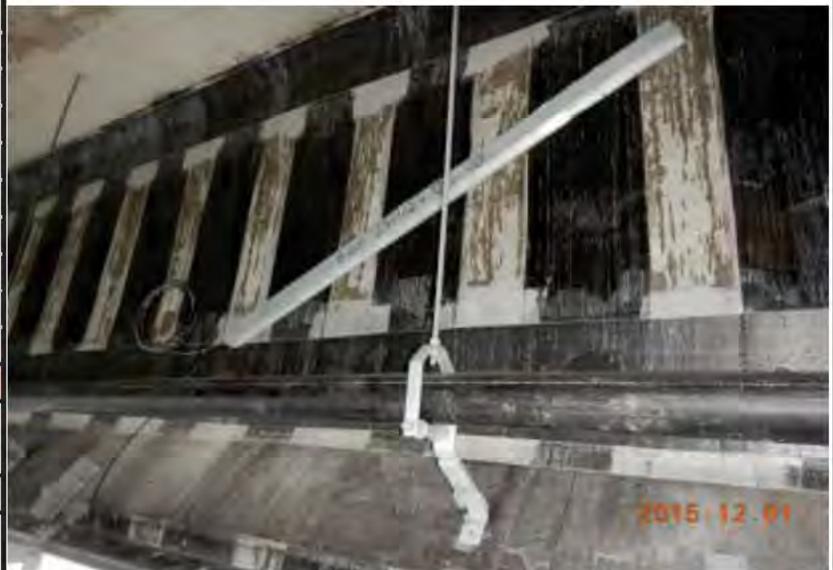
Identification		
Section :		
5		
Axe / Travée :		
9W-10W		
Groupe :		
SS		
Groupe d'élément :		
Systèmes structuraux		
Élément :		
Poutre P7		
Cote CEC		Cote CEM
1		A B C D % 80 15 3 2 %
Remarque / Observation		
CEC = 1, minimum de dix (10) câbles affectés par la corrosion pouvant affecter la capacité à supporter les charges de façon très importante		
No photo:		20151201_DT_2405
No recommandation(s): 9785,10091,9263		
Identification		
Section :		
5		
Axe / Travée :		
9W-10W		
Groupe :		
SS		
Groupe d'élément :		
Systèmes structuraux		
Élément :		
Poutre P7		
Cote CEC		Cote CEM
1		A B C D % 80 15 3 2 %
Remarque / Observation		
Vue générale - Face Aval Extrémité Ouest		
No photo:		20151201_DT_2564
No recommandation(s): 9785,10091,9263

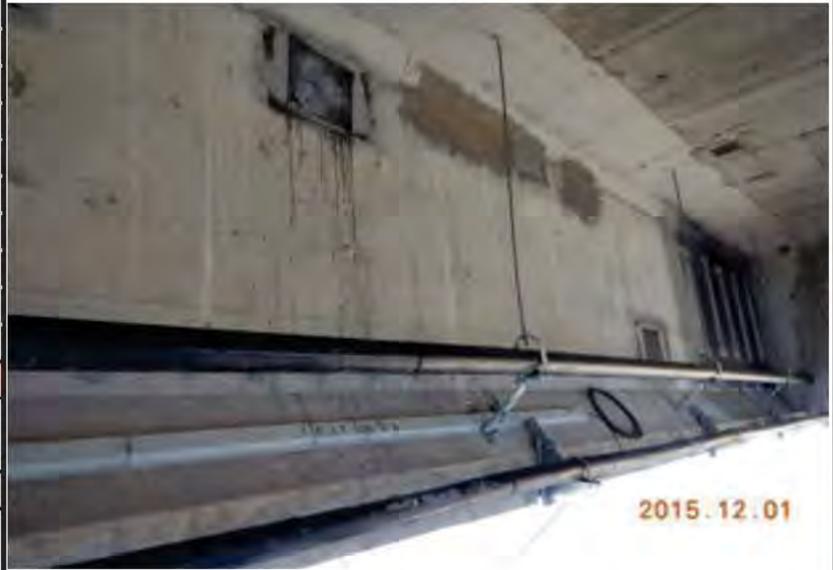
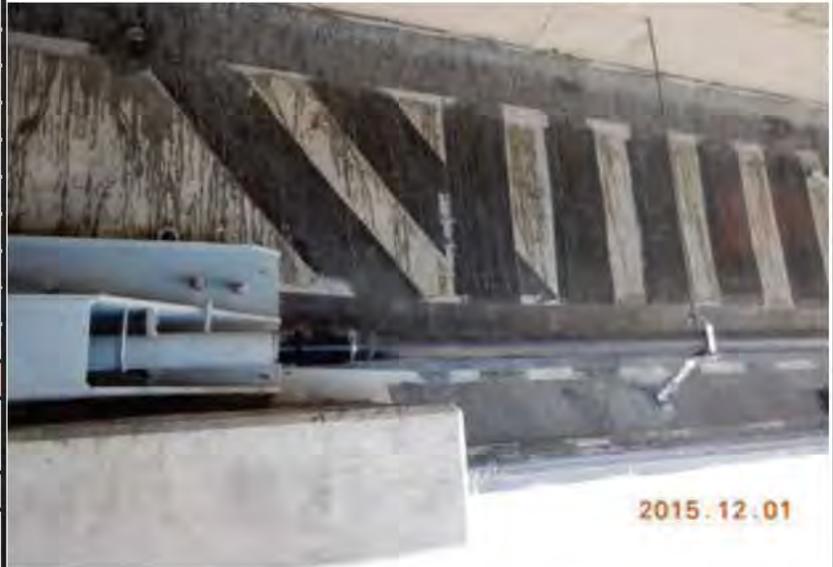
Identification		
Section :		
5		
Axe / Travée :		
9W-10W		
Groupe :		
SS		
Groupe d'élément :		
Systèmes structuraux		
Élément :		
Poutre P7		
Cote CEC		Cote CEM
1		A B C D % 80 15 3 2 %
Remarque / Observation		
Vue générale - Face Aval Centre		
No photo:		20151201_DT_2416
No recommandation(s):		9785,10091,9263
Identification		
Section :		
5		
Axe / Travée :		
9W-10W		
Groupe :		
SS		
Groupe d'élément :		
Systèmes structuraux		
Élément :		
Poutre P7		
Cote CEC		Cote CEM
1		A B C D % 80 15 3 2 %
Remarque / Observation		
Vue générale - Face Aval Extrémité Est		
No photo:		20151201_DT_2432
No recommandation(s):		9785,10091,9263

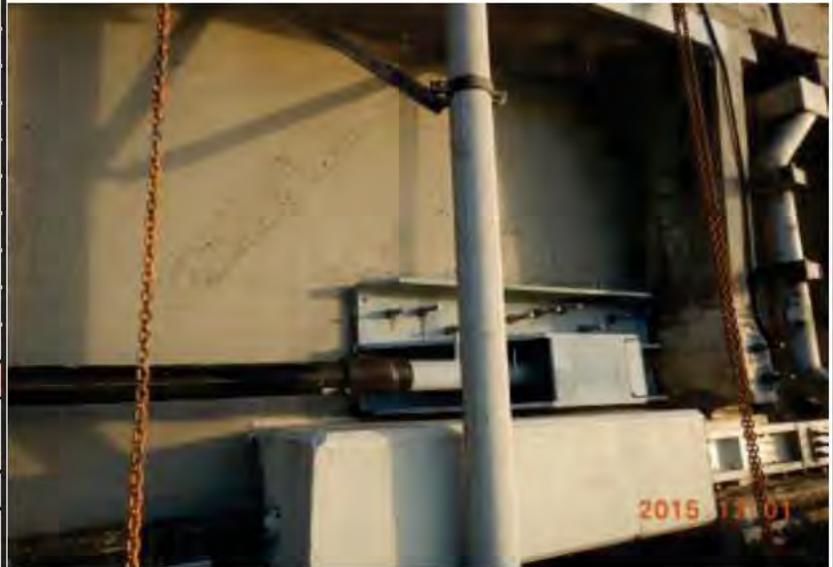
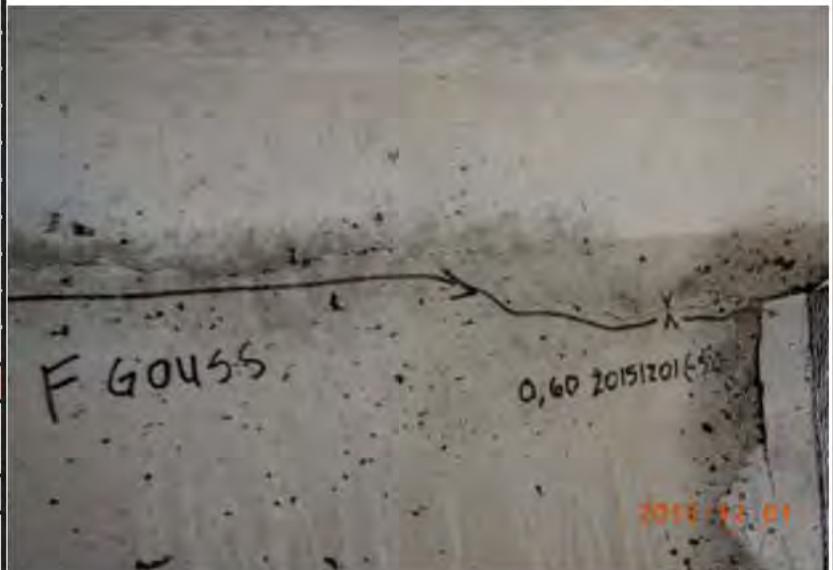
Identification		
Section :		
5		
Axe / Travée :		
9W-10W		
Groupe :		
SS		
Groupe d'élément :		
Systèmes structuraux		
Élément :		
Poutre P7		
Cote CEC		Cote CEM
1		A B C D % 80 15 3 2 %
Remarque / Observation		
CEC = 1, minimum de dix (10) câbles affectés par la corrosion pouvant affecter la capacité à supporter les charges de façon très importante		
No photo:		20151201_DT_2404
No recommandation(s):		9785,10091,9263
Identification		
Section :		
5		
Axe / Travée :		
9W-10W		
Groupe :		
SS		
Groupe d'élément :		
Systèmes structuraux		
Élément :		
Poutre P7		
Cote CEC		Cote CEM
1		A B C D % 80 15 3 2 %
Remarque / Observation		
Fissuration longitudinale le long du gousset		
No photo:		20151201_DT_2419
No recommandation(s):		9785,10091,9263

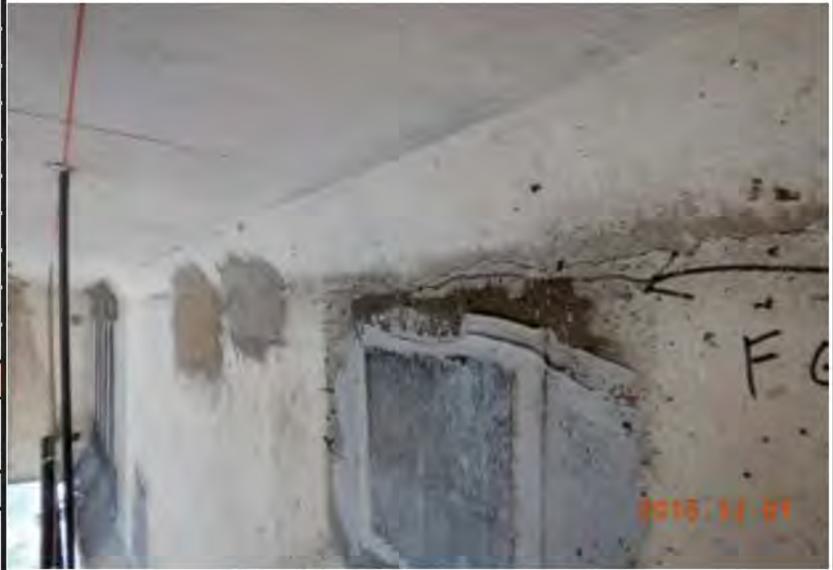
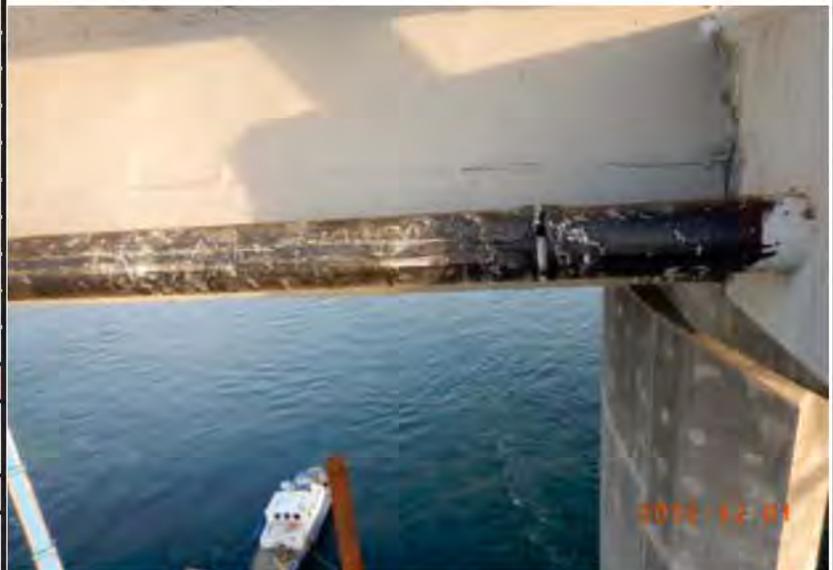
Identification		
Section :		
5		
Axe / Travée :		
9W-10W		
Groupe :		
SS		
Groupe d'élément :		
Systèmes structuraux		
Élément :		
Poutre P7		
Cote CEC		Cote CEM
1		A B C D % 80 15 3 2 %
Remarque / Observation		
Fissuration longitudinale le long du gousset		
No photo:		20151201_DT_2420
No recommandation(s): 9785,10091,9263		
Identification		
Section :		
5		
Axe / Travée :		
9W-10W		
Groupe :		
SS-R		
Groupe d'élément :		
Systèmes structuraux		
Élément :		
Renfort - PTE - P7		
Cote CEC		Cote CEM
1		A B C D % 50 0 50 0 %
Remarque / Observation		
Gaine fissurée sur plus de 25 mètres		
No photo:		20151201_DT_2406
No recommandation(s): 10095,15765

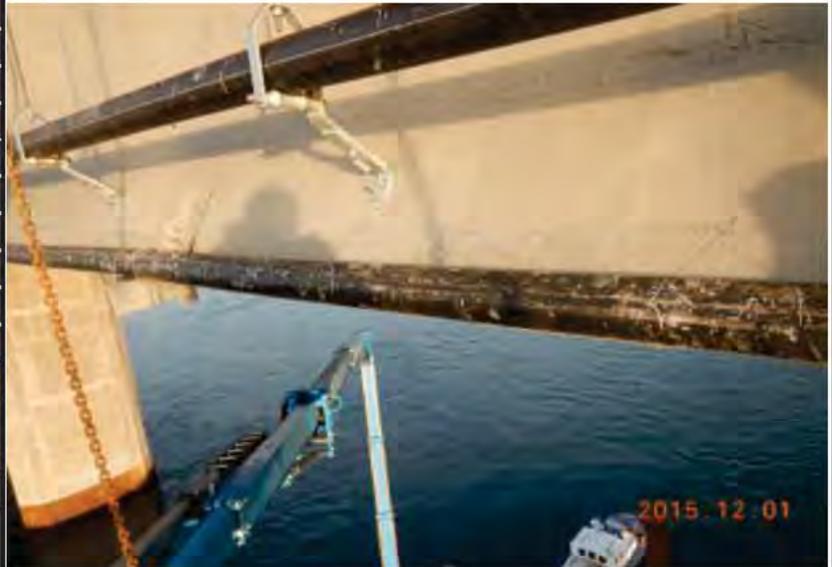
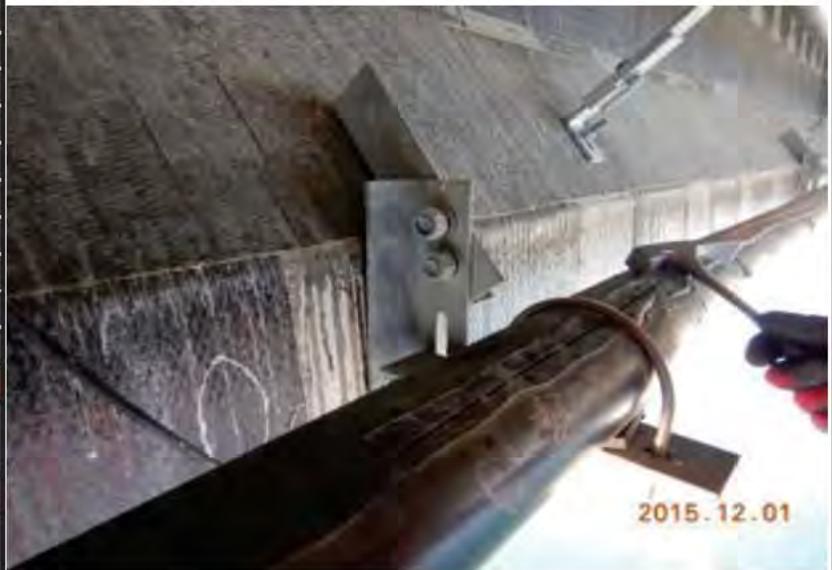
Identification		
Section :		
5		
Axe / Travée :		
9W-10W		
Groupe :		
SS-R		
Groupe d'élément :		
Systèmes structuraux		
Élément :		
Renfort - PTE - P7		
Cote CEC		Cote CEM
1		A B C D % 50 0 50 0 %
Remarque / Observation		
Gaine fissurée sur plus de 25 mètres		
No photo:		20151201_DT_2407
No recommandation(s):		10095,15765
Identification		
Section :		
5		
Axe / Travée :		
9W-10W		
Groupe :		
SS-R		
Groupe d'élément :		
Systèmes structuraux		
Élément :		
Renfort - PTE - P7		
Cote CEC		Cote CEM
1		A B C D % 50 0 50 0 %
Remarque / Observation		
Boulons déserrés (3).		
No photo:		20151201_DT_2427
No recommandation(s):		10095,15765

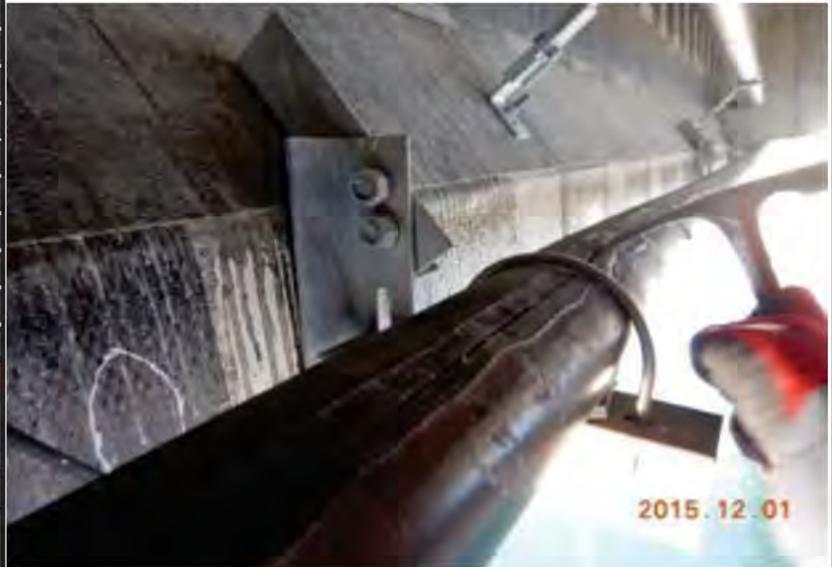
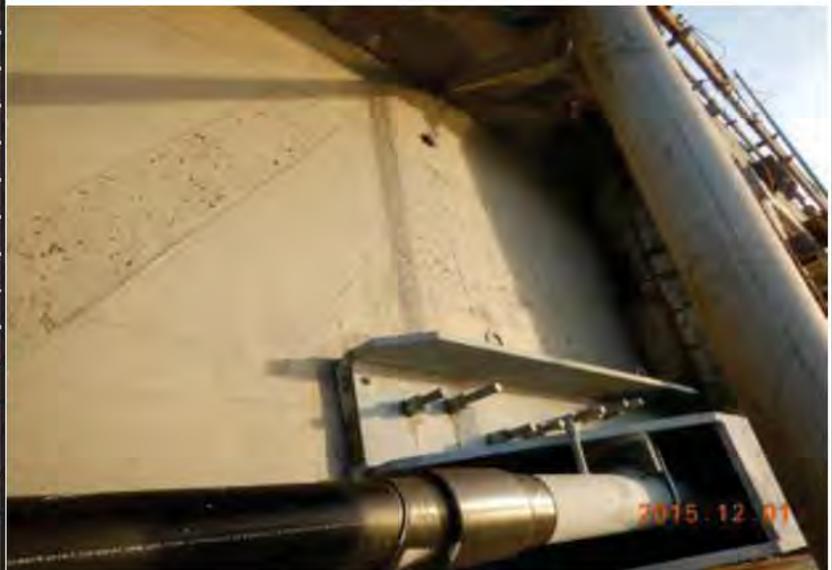
Identification		
Section :		
5		
Axe / Travée :		
9W-10W		
Groupe :		
SS-R		
Groupe d'élément :		
Systèmes structuraux		
Élément :		
Renfort - PTE - P7		
Cote CEC		Cote CEM
1		A B C D % 50 0 50 0 %
Remarque / Observation		
Boulons déserrés (3).		
No photo:		20151201_DT_2428
No recommandation(s): 10095,15765		
Identification		
Section :		
5		
Axe / Travée :		
9W-10W		
Groupe :		
SS-R		
Groupe d'élément :		
Systèmes structuraux		
Élément :		
Renfort - PRFC - P7		
Cote CEC		Cote CEM
3		A B C D % 96 0 0 4 %
Remarque / Observation		
Trous causés par un agent extérieur.		
No photo:		20151201_DT_2409
No recommandation(s): 10117

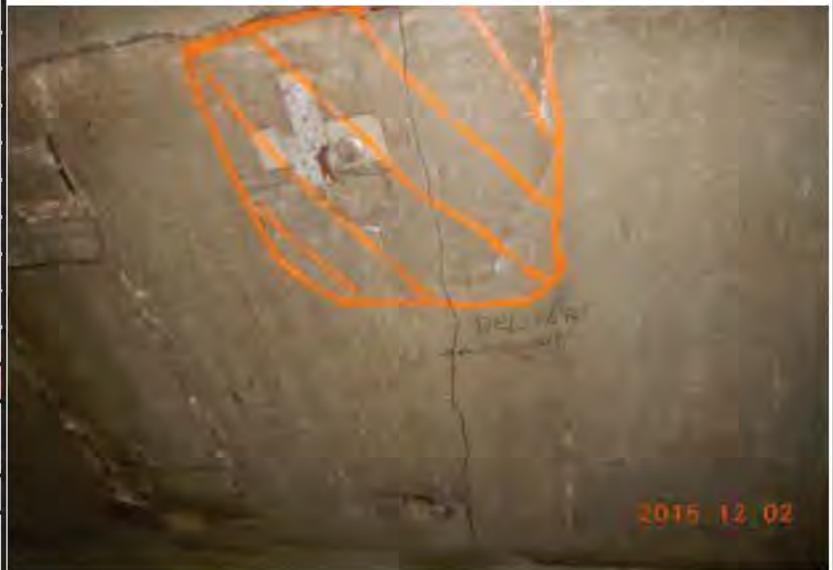
Identification		
Section :		
5		
Axe / Travée :		
9W-10W		
Groupe :		
SS-R		
Groupe d'élément :		
Systèmes structuraux		
Élément :		
Renfort - PRFC - P7		
Cote CEC		Cote CEM
1		A B C D % 96 0 0 4 %
Remarque / Observation		
Trous causés par un agent extérieur.		
No photo:		20151201_DT_2398
No recommandation(s): 10117		
Identification		
Section :		
5		
Axe / Travée :		
10W-11W		
Groupe :		
Plt.		
Groupe d'élément :		
Platelage		
Élément :		
Platelage		
Cote CEC		Cote CEM
2		A B C D % 82 15 3 0 %
Remarque / Observation		
Délaminage périphérique à une fissure suivant le câble de précontrainte		
No photo:		20151202_DT_2695
No recommandation(s): 10098,10100,10122

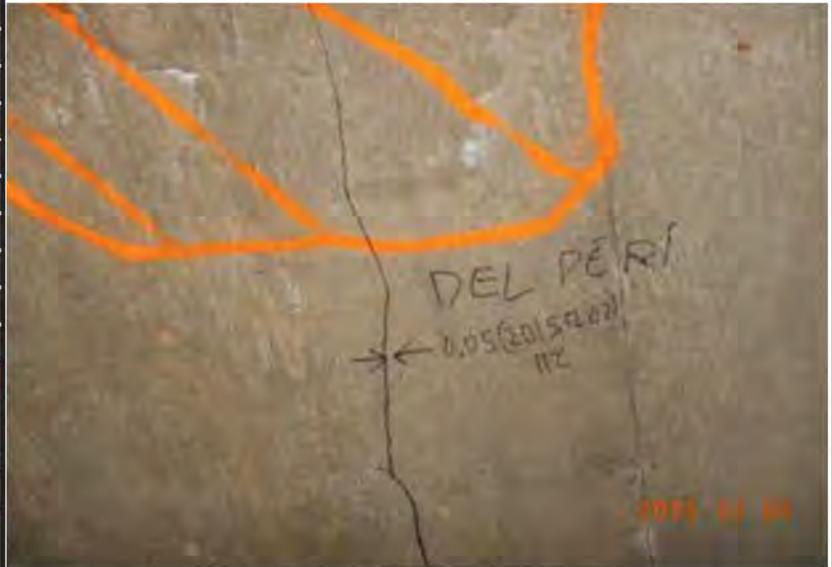
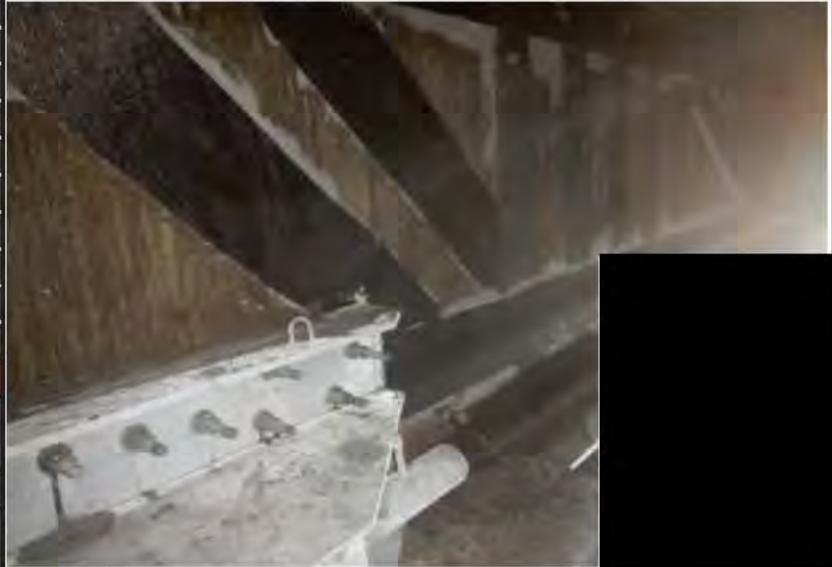
Identification		
Section :		
5		
Axe / Travée :		
10W-11W		
Groupe :		
Plt.		
Groupe d'élément :		
Platelage		
Élément :		
Platelage		
Cote CEC		Cote CEM
2		A B C D % 82 15 3 0 %
Remarque / Observation		
Délaminage périphérique à une fissure suivant le câble de précontrainte		
No photo:		20151202_DT_2696
No recommandation(s):		10098,10100,10122
Identification		
Section :		
5		
Axe / Travée :		
10W-11W		
Groupe :		
SS		
Groupe d'élément :		
Systèmes structuraux		
Élément :		
Poutre P1		
Cote CEC		Cote CEM
4		A B C D % 99 1 0 0 %
Remarque / Observation		
Vue générale - Face Amont Extrémité Ouest		
No photo:		20151202_DT_2703
No recommandation(s):		9785,10093,9263

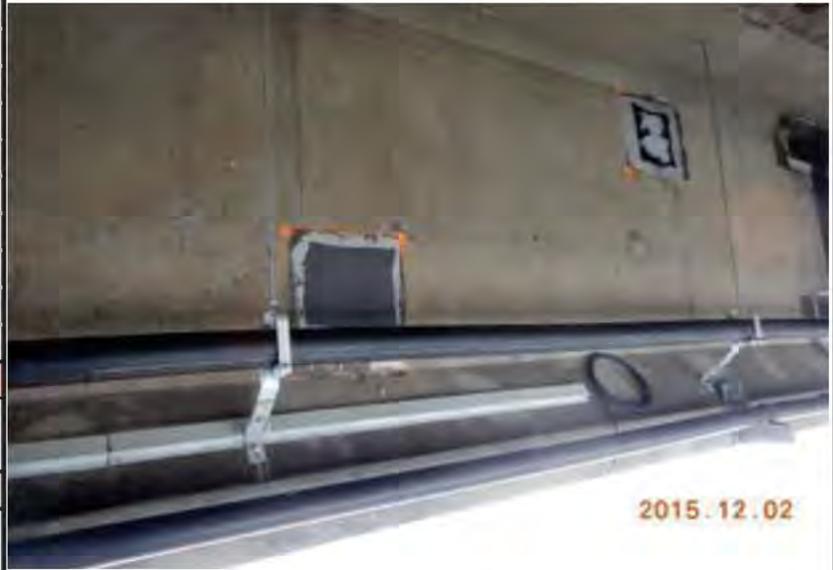
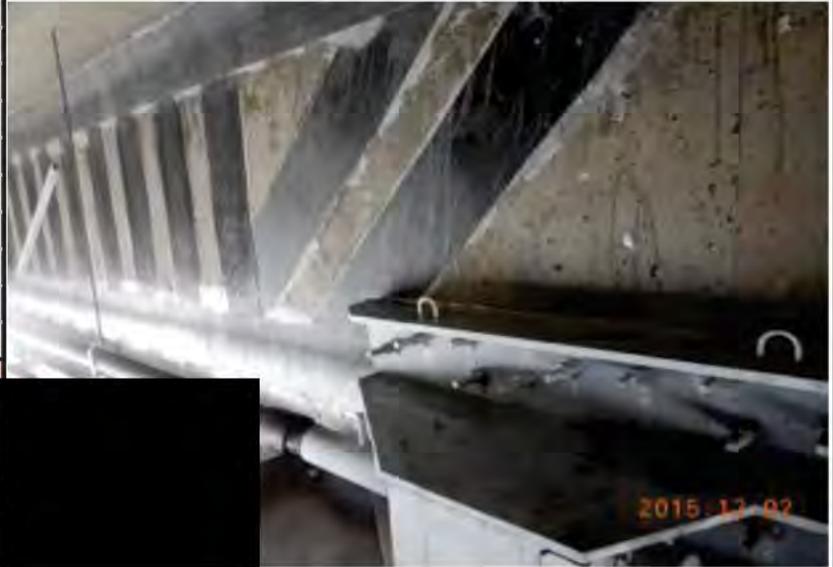
Identification		
Section :		
5		
Axe / Travée :		
10W-11W		
Groupe :		
SS		
Groupe d'élément :		
Systèmes structuraux		
Élément :		
Poutre P1		
Cote CEC		Cote CEM
4		A B C D % 99 1 0 0 %
Remarque / Observation		
Vue générale - Face Amont Centre		
No photo:		20151202_DT_2672
No recommandation(s):		9785,10093,9263
Identification		
Section :		
5		
Axe / Travée :		
10W-11W		
Groupe :		
SS		
Groupe d'élément :		
Systèmes structuraux		
Élément :		
Poutre P1		
Cote CEC		Cote CEM
4		A B C D % 99 1 0 0 %
Remarque / Observation		
Vue générale - Face Amont Extrémité Est		
No photo:		20151202_DT_2685
No recommandation(s):		9785,10093,9263

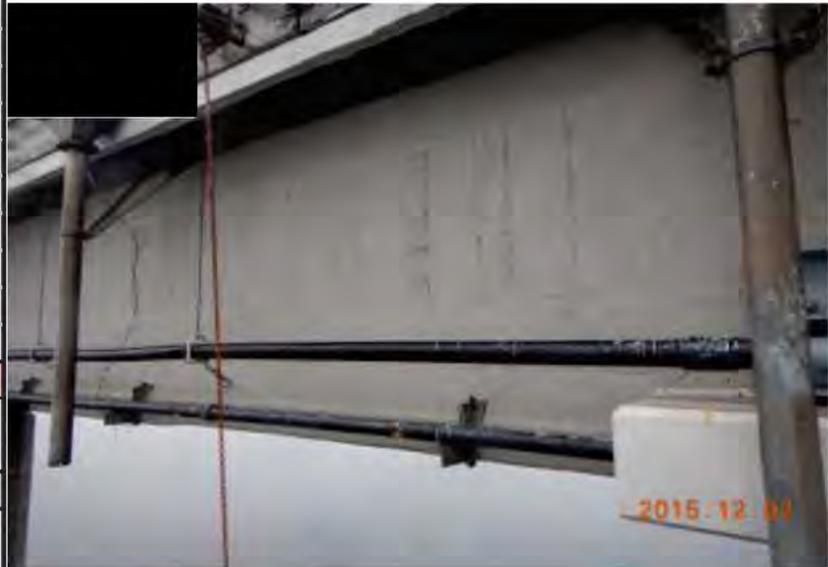
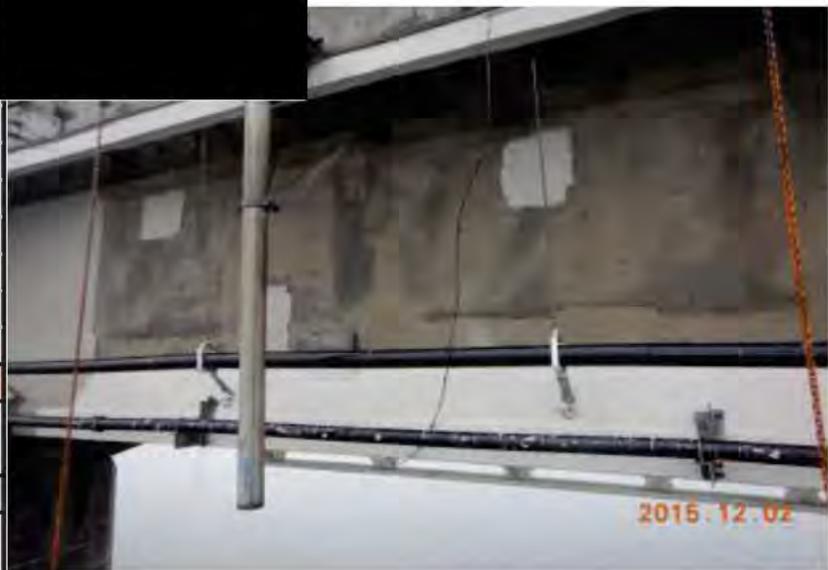
Identification		
Section :		
5		
Axe / Travée :		
10W-11W		
Groupe :		
SS		
Groupe d'élément :		
Systèmes structuraux		
Élément :		
Poutre P1		
Cote CEC		Cote CEM
4		A B C D % 99 1 0 0 %
Remarque / Observation		
Vue générale - Face Aval Extrémité Ouest		
No photo:		20151202_DT_2715
No recommandation(s):		9785,10093,9263
Identification		
Section :		
5		
Axe / Travée :		
10W-11W		
Groupe :		
SS		
Groupe d'élément :		
Systèmes structuraux		
Élément :		
Poutre P1		
Cote CEC		Cote CEM
4		A B C D % 99 1 0 0 %
Remarque / Observation		
Vue générale - Face Aval Centre		
No photo:		20151202_DT_2681
No recommandation(s):		9785,10093,9263

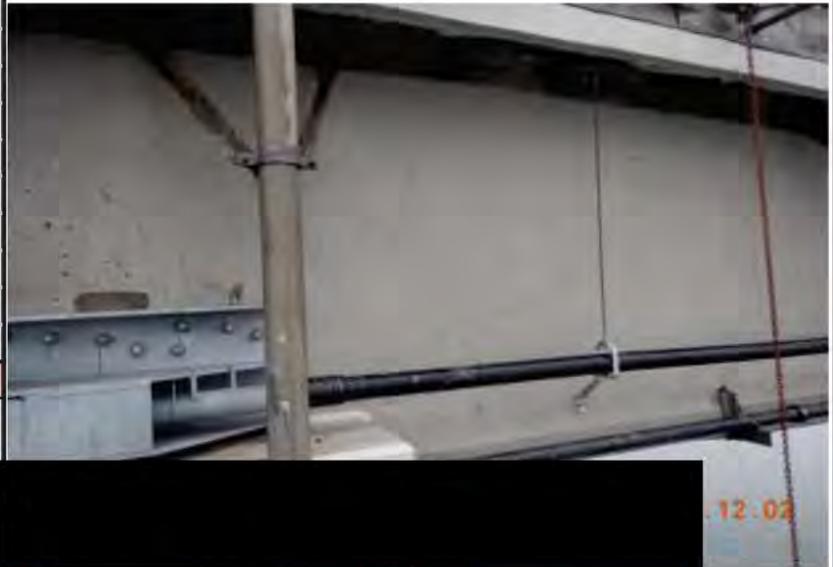
Identification		
Section :		
5		
Axe / Travée :		
10W-11W		
Groupe :		
SS		
Groupe d'élément :		
Systèmes structuraux		
Élément :		
Poutre P1		
Cote CEC		Cote CEM
4		A B C D % 99 1 0 0 %
Remarque / Observation		
Vue générale - Face Aval Extrémité Est		
No photo:		20151202_DT_2684
No recommandation(s): 9785,10093,9263		
Identification		
Section :		
5		
Axe / Travée :		
10W-11W		
Groupe :		
SS		
Groupe d'élément :		
Systèmes structuraux		
Élément :		
Poutre P1		
Cote CEC		Cote CEM
4		A B C D % 99 1 0 0 %
Remarque / Observation		
Fissures de retrait au centre de la poutre.		
No photo:		20151202_DT_2676
No recommandation(s): 9785,10093,9263

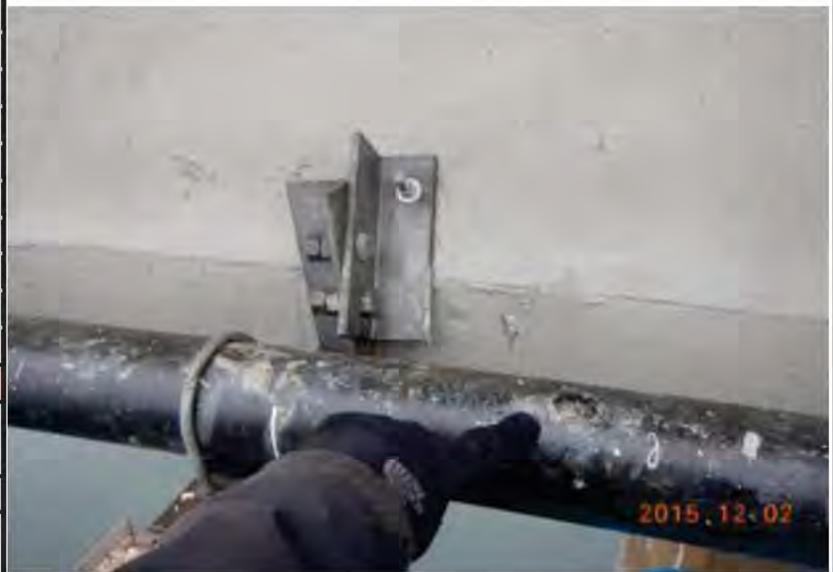
Identification		
Section :		
5		
Axe / Travée :		
10W-11W		
Groupe :		
SS		
Groupe d'élément :		
Systèmes structuraux		
Élément :		
Poutre P1		
Cote CEC		Cote CEM
4		A B C D % 99 1 0 0 %
Remarque / Observation		
Fissures de retrait au centre de la poutre.		
No photo:		20151202_DT_2677
No recommandation(s): 9785,10093,9263		
Identification		
Section :		
5		
Axe / Travée :		
10W-11W		
Groupe :		
SS-R		
Groupe d'élément :		
Systèmes structuraux		
Élément :		
Renfort - PTE - P1		
Cote CEC		Cote CEM
2		A B C D % 99 0 1 0 %
Remarque / Observation		
Trou de 25 mm dans la gaine.		
No photo:		20151202_DT_2717
No recommandation(s): 10095
