CHAPITRE 5. PHOTOGRAPHIES DES INSPECTIONS

Contrat 62450 – Volume 1

5.1 Section 5

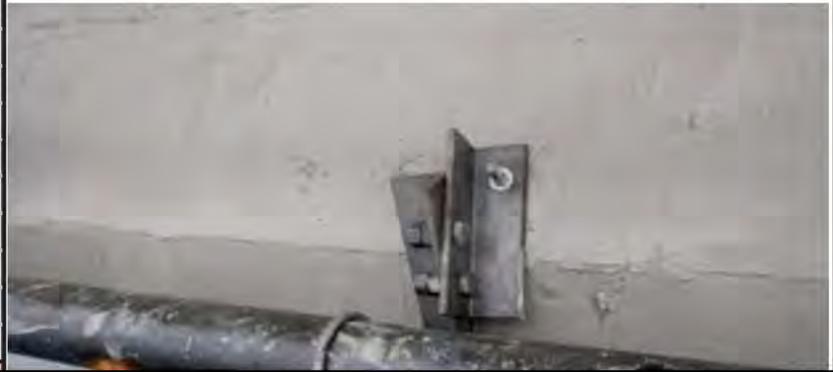
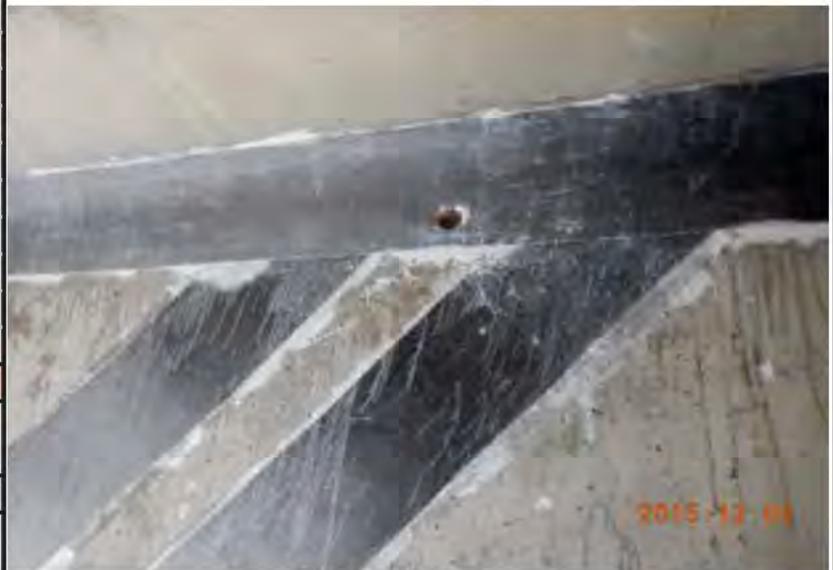
Identification		
Section :		
5		
Axe / Travée :		
10W-11W		
Groupe :		
SS-R		
Groupe d'élément :		
Systèmes structuraux		
Élément :		
Renfort - PTE - P1		
Cote CEC		Cote CEM
2		A B C D % 99 0 1 0 %
Remarque / Observation		
Trou de 25 mm dans la gaine.		
No photo:		20151202_DT_2718
No recommandation(s):		10095
Identification		
Section :		
5		
Axe / Travée :		
10W-11W		
Groupe :		
SS-R		
Groupe d'élément :		
Systèmes structuraux		
Élément :		
Renfort - PRFC - P1		
Cote CEC		Cote CEM
3		A B C D % 97 1 0 2 %
Remarque / Observation		
Trous causés par un agent externe		
No photo:		20151202_DT_2688
No recommandation(s):		10117

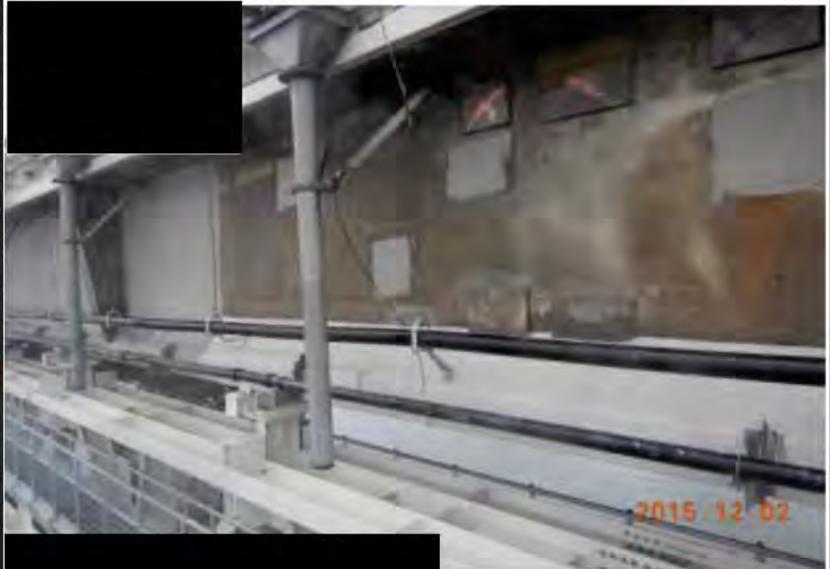
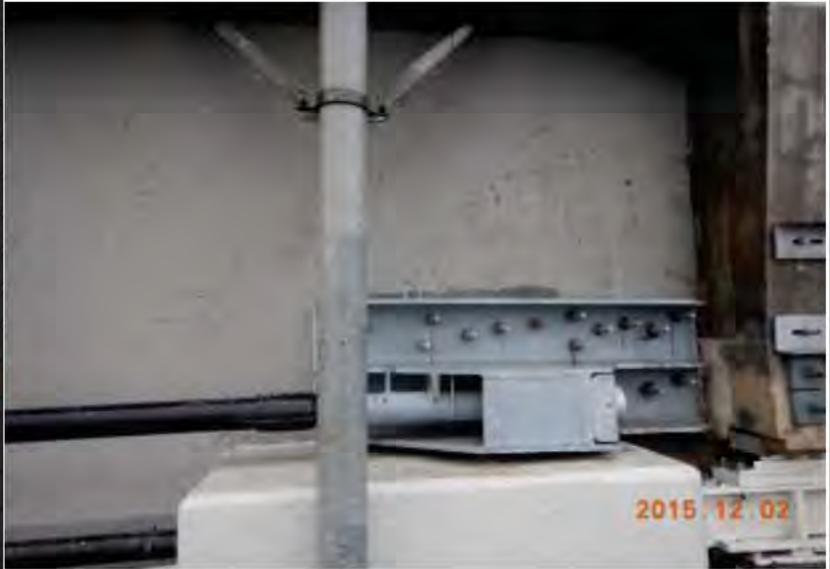
Identification		
Section :		
5		
Axe / Travée :		
10W-11W		
Groupe :		
SS		
Groupe d'élément :		
Systèmes structuraux		
Élément :		
Poutre P7		
Cote CEC		Cote CEM
1		A B C D % 94 3 2 1 %
Remarque / Observation		
Vue générale - Face Amont Centre		
No photo:		20151202_DT_2587
No recommandation(s):		9785,10091
Identification		
Section :		
5		
Axe / Travée :		
10W-11W		
Groupe :		
SS		
Groupe d'élément :		
Systèmes structuraux		
Élément :		
Poutre P7		
Cote CEC		Cote CEM
1		A B C D % 94 3 2 1 %
Remarque / Observation		
Vue générale - Face Amont Extrémité Est		
No photo:		20151202_DT_2577
No recommandation(s):		9785,10091

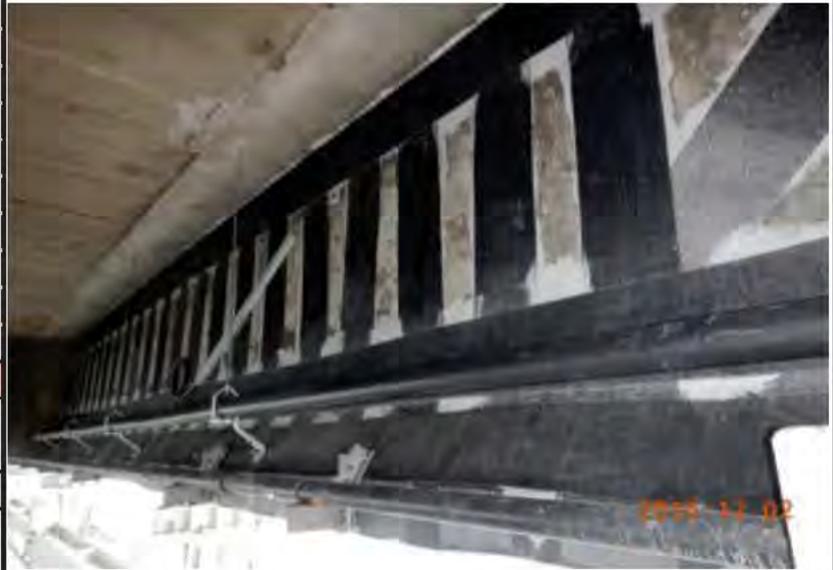
Identification		
Section :		
5		
Axe / Travée :		
10W-11W		
Groupe :		
SS		
Groupe d'élément :		
Systèmes structuraux		
Élément :		
Poutre P7		
Cote CEC		Cote CEM
1		A B C D % 94 3 2 1 %
Remarque / Observation		
Vue générale - Face Aval Extrémité Ouest		
No photo:		20151202_DT_2771
No recommandation(s):		9785,10091
Identification		
Section :		
5		
Axe / Travée :		
10W-11W		
Groupe :		
SS		
Groupe d'élément :		
Systèmes structuraux		
Élément :		
Poutre P7		
Cote CEC		Cote CEM
1		A B C D % 94 3 2 1 %
Remarque / Observation		
Vue générale - Face Aval Centre		
No photo:		20151202_DT_2642
No recommandation(s):		9785,10091

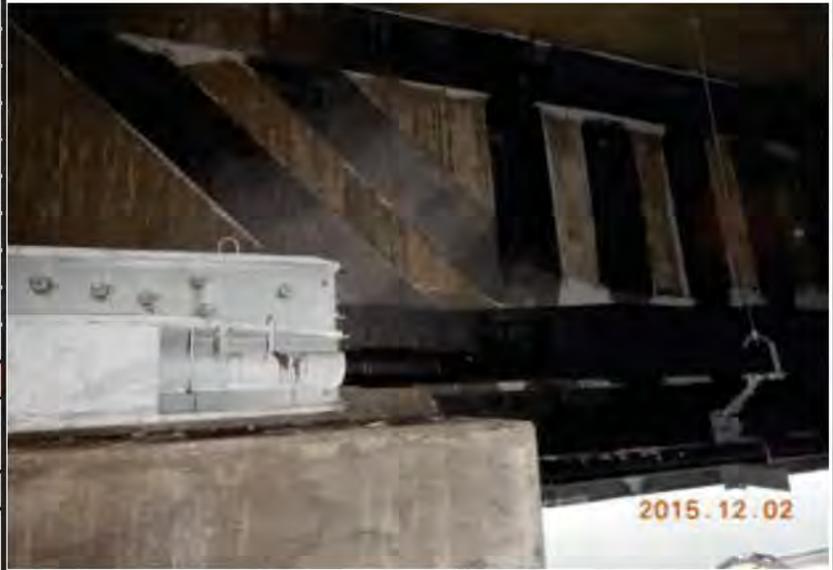
Identification		
Section :		
5		
Axe / Travée :		
10W-11W		
Groupe :		
SS		
Groupe d'élément :		
Systèmes structuraux		
Élément :		
Poutre P7		
Cote CEC		Cote CEM
1		A B C D % 94 3 2 1 %
Remarque / Observation		
Vue générale - Face Aval Extrémité Est		
No photo:		20151202_DT_2597
No recommandation(s):		9785,10091
Identification		
Section :		
5		
Axe / Travée :		
10W-11W		
Groupe :		
SS		
Groupe d'élément :		
Systèmes structuraux		
Élément :		
Poutre P7		
Cote CEC		Cote CEM
1		A B C D % 94 3 2 1 %
Remarque / Observation		
Fissures de retrait au centre de la poutre.		
No photo:		20151202_DT_2649
No recommandation(s):		9785,10091

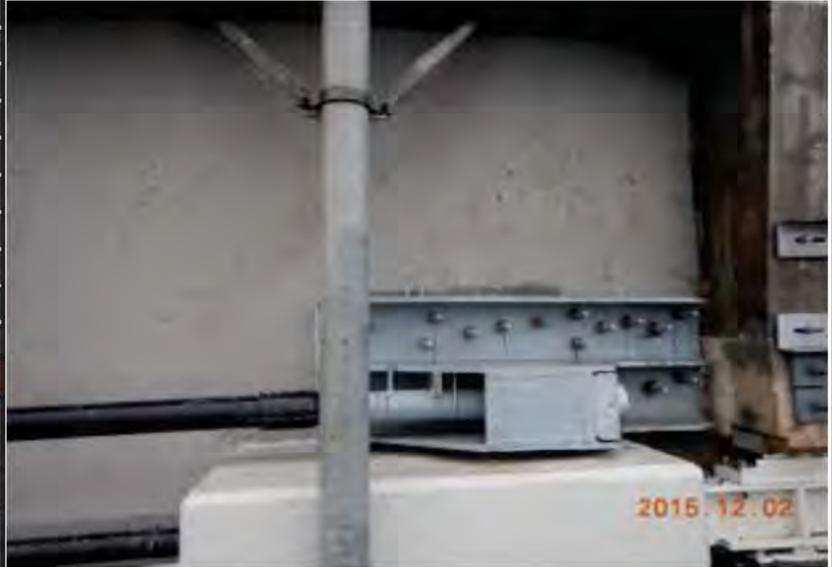
Identification		
Section :		
5		
Axe / Travée :		
10W-11W		
Groupe :		
SS		
Groupe d'élément :		
Systèmes structuraux		
Élément :		
Poutre P7		
Cote CEC		Cote CEM
1		A B C D % 94 3 2 1 %
Remarque / Observation		
Fissures de retrait au centre de la poutre.		
No photo:		20151202_DT_2650
No recommandation(s):		9785,10091
Identification		
Section :		
5		
Axe / Travée :		
10W-11W		
Groupe :		
SS		
Groupe d'élément :		
Systèmes structuraux		
Élément :		
Poutre P7		
Cote CEC		Cote CEM
1		A B C D % 94 3 2 1 %
Remarque / Observation		
CEC = 1, minimum de six (6) câbles affectés par la corrosion pouvant affecter sa capacité à supporter les charges de façon très importante		
No photo:		20151202_DT_2577
No recommandation(s):		9785,10091

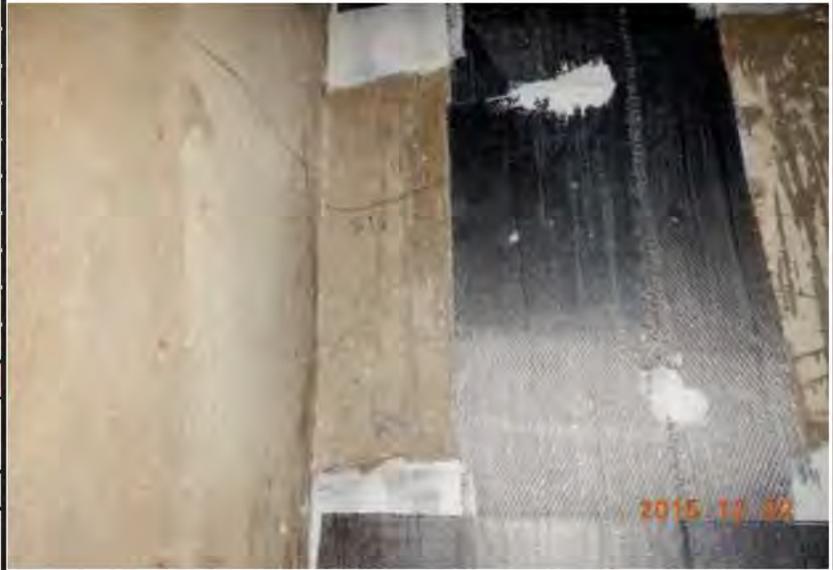
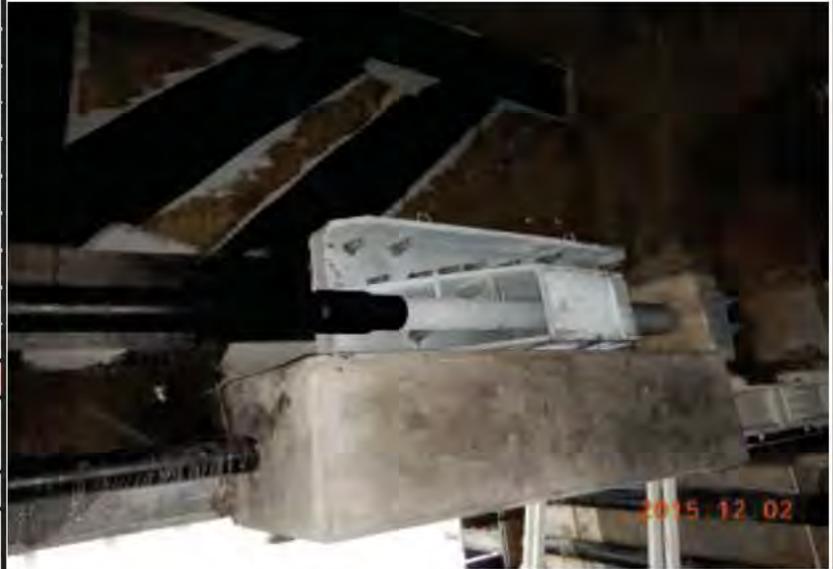
Identification		
Section :		
5		
Axe / Travée :		
10W-11W		
Groupe :		
SS		
Groupe d'élément :		
Systèmes structuraux		
Élément :		
Poutre P7		
Cote CEC		Cote CEM
1		A B C D % 94 3 2 1 %
Remarque / Observation		
CEC = 1, minimum de six (6) câbles affectés par la corrosion pouvant affecter sa capacité à supporter les charges de façon très importante		
No photo:		20151202_DT_2766
No recommandation(s):		9785,10091
Identification		
Section :		
5		
Axe / Travée :		
10W-11W		
Groupe :		
SS-R		
Groupe d'élément :		
Systèmes structuraux		
Élément :		
Renfort - PRFC - P7		
Cote CEC		Cote CEM
3		A B C D % 98 1 0 1 %
Remarque / Observation		
Trous causés par un agent extérieur.		
No photo:		20151202_DT_2770
No recommandation(s):		10117

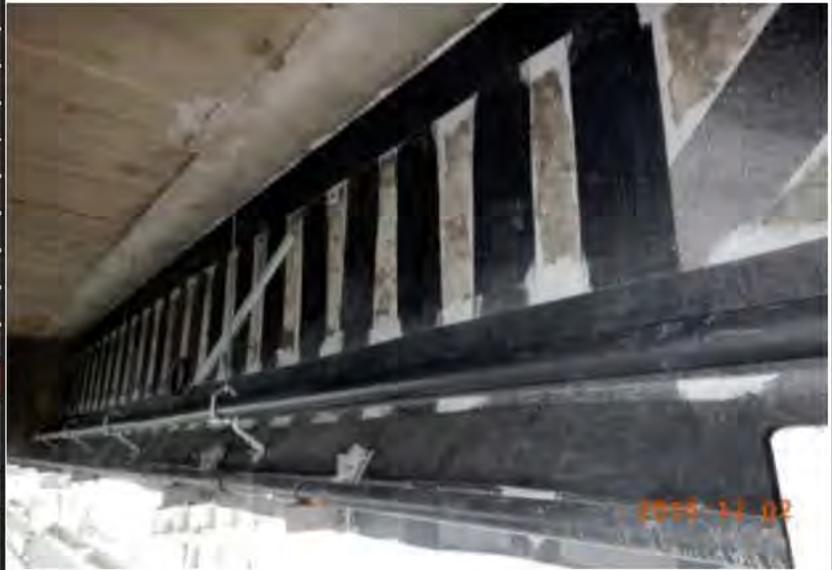
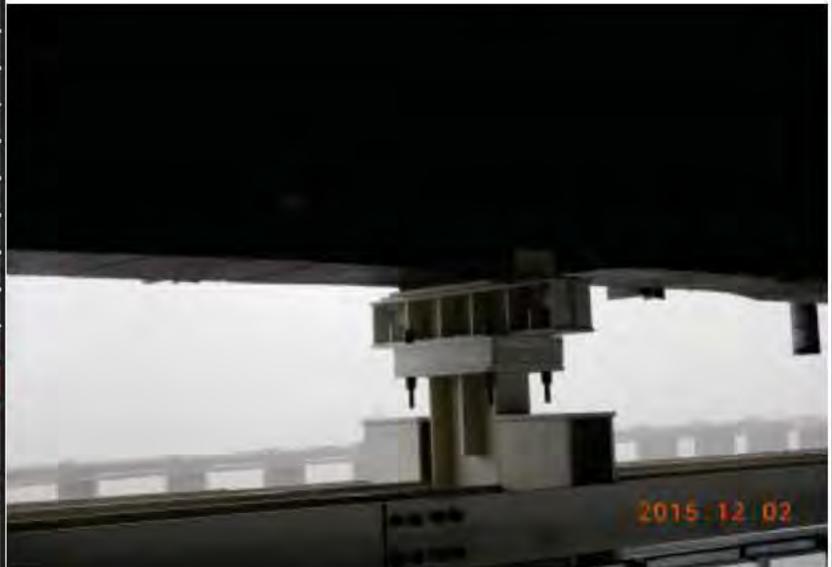
Identification		
Section :		
5		
Axe / Travée :		
10W-11W		
Groupe :		
SS-R		
Groupe d'élément :		
Systèmes structuraux		
Élément :		
Renfort - PRFC - P7		
Cote CEC		Cote CEM
3		A B C D % 98 1 0 1 %
Remarque / Observation		
Trous causés par un agent extérieur.		
No photo:		20151202_DT_2771
No recommandation(s):		10117
Identification		
Section :		
5		
Axe / Travée :		
10W-11W		
Groupe :		
SS-R		
Groupe d'élément :		
Systèmes structuraux		
Élément :		
Renfort - TM 1.1 - P7		
Cote CEC		Cote CEM
4		A B C D % 99 1 0 0 %
Remarque / Observation		
Perte de contact de 50% entre l'assise de la poutre et la poutre à l'extrémité.		
No photo:		20151202_DT_2606
No recommandation(s):		15780

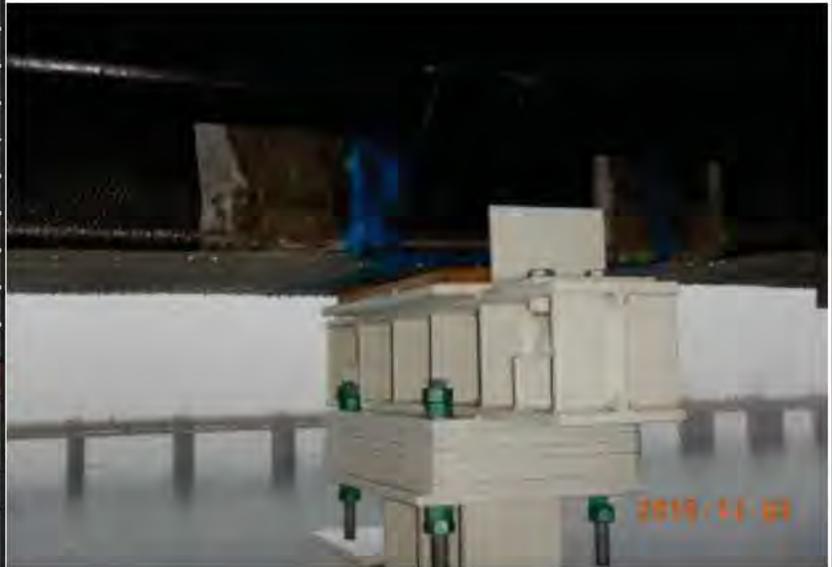
Identification		
Section :		
5		
Axe / Travée :		
10W-11W		
Groupe :		
SS-R		
Groupe d'élément :		
Systèmes structuraux		
Élément :		
Renfort - TM 1.1 - P7		
Cote CEC		Cote CEM
4		A B C D % 99 1 0 0 %
Remarque / Observation		
Perte de contact de 50% entre l'assise de la poutre et la poutre à l'extrémité.		
No photo:		20151202_DT_2607
No recommandation(s): 15780		
Identification		
Section :		
5		
Axe / Travée :		
11W		
Groupe :		
Pile		
Groupe d'élément :		
Unité de fondation		
Élément :		
Fût		
Cote CEC		Cote CEM
3		A B C D % 8 70 20 2 %
Remarque / Observation		
Érosion par abrasion très importante dans la zone de marnage.		
No photo:		20151125_BP_5739
No recommandation(s): 7129

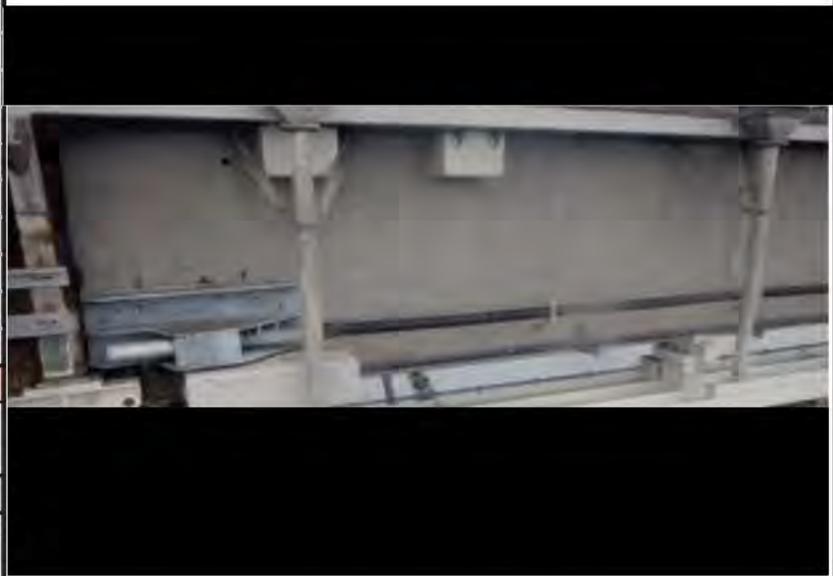
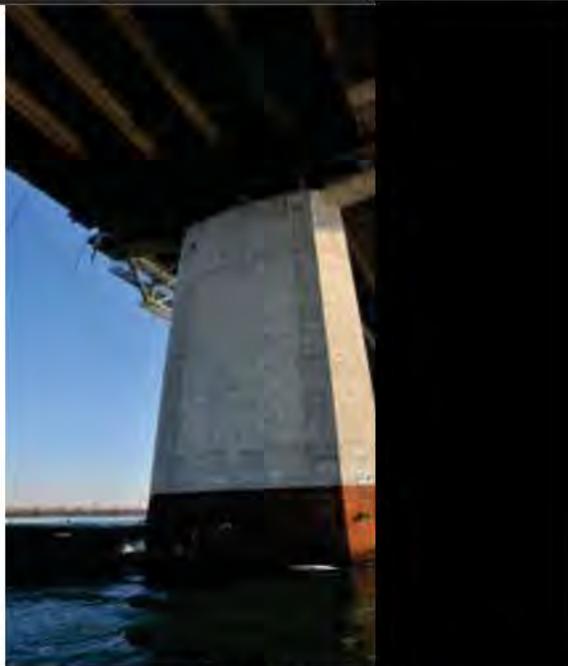
Identification		
Section :		
5		
Axe / Travée :		
11W-12W		
Groupe :		
SS		
Groupe d'élément :		
Systèmes structuraux		
Élément :		
Poutre P1		
Cote CEC		Cote CEM
1		A B C D % 95 5 0 0 %
Remarque / Observation		
CEC = 1, minimum de cinq (5) câbles affectés par la corrosion pouvant affecter sa capacité à supporter les charges de façon très importante		
No photo:		20151217_JV_6488
No recommandation(s):		9785,10093
Identification		
Section :		
5		
Axe / Travée :		
12W		
Groupe :		
Pile		
Groupe d'élément :		
Unité de fondation		
Élément :		
Fût		
Cote CEC		Cote CEM
3		A B C D % 80 20 0 0 %
Remarque / Observation		
Fissures polygonales généralisées		
No photo:		20151125_BP_5743
No recommandation(s):

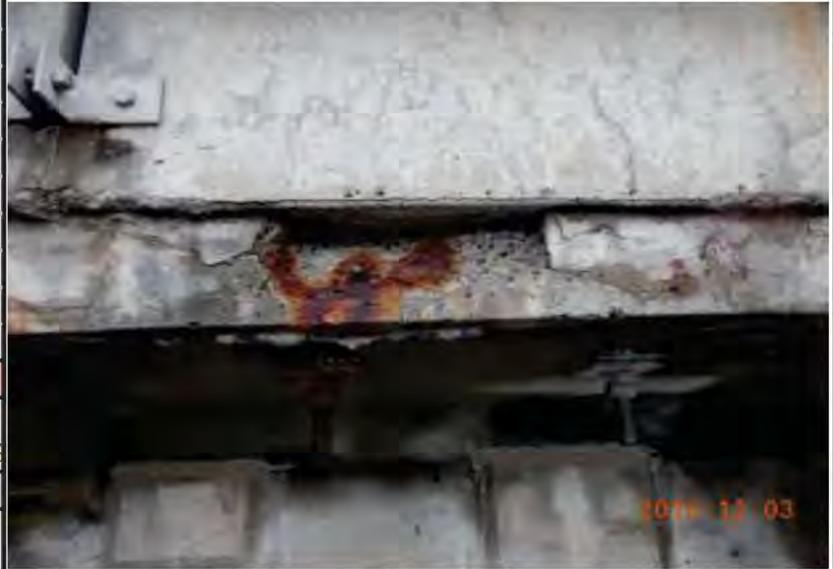
Identification		
Section :		
5		
Axe / Travée :		
12W-13W		
Groupe :		
Plt.		
Groupe d'élément :		
Platelage		
Élément :		
Côté extérieur amont		
Cote CEC		Cote CEM
3		A B C D % 20 60 20 0 %
Remarque / Observation		
Délaminage et éclatement avec armatures et torons visibles corrodés par endroits		
No photo:		20151203_DT_2940
No recommandation(s):		10096
Identification		
Section :		
5		
Axe / Travée :		
12W-13W		
Groupe :		
Plt.		
Groupe d'élément :		
Platelage		
Élément :		
Côté extérieur amont		
Cote CEC		Cote CEM
3		A B C D % 20 60 20 0 %
Remarque / Observation		
Délaminage et éclatement avec armatures et torons visibles corrodés par endroits		
No photo:		20151203_DT_2939
No recommandation(s):		10096

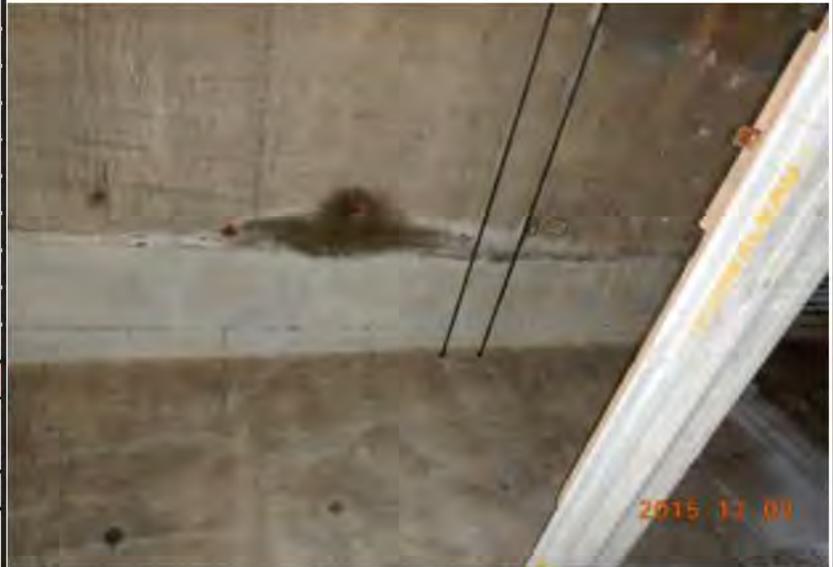
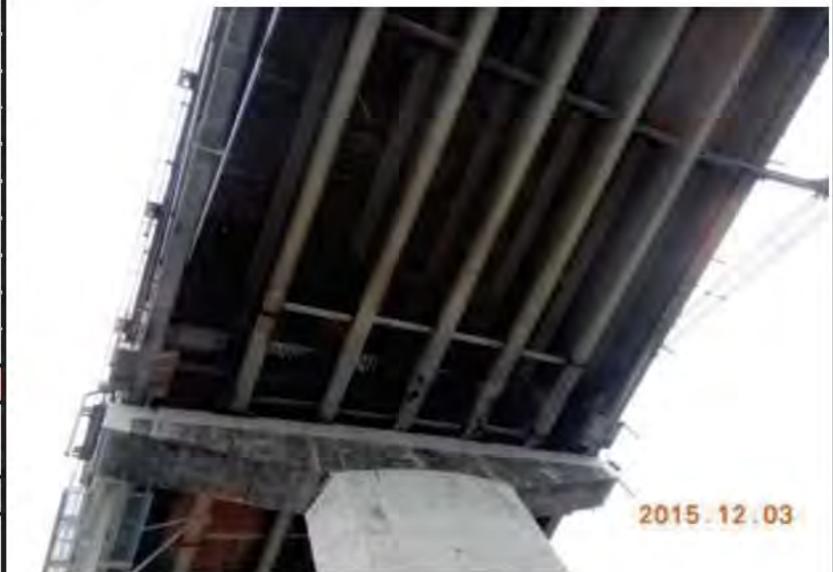
Identification		
Section :		
5		
Axe / Travée :		
12W-13W		
Groupe :		
Plt.		
Groupe d'élément :		
Platelage		
Élément :		
Platelage		
Cote CEC		Cote CEM
2		A B C D % 84 15 1 0 %
Remarque / Observation		
Humidité		
No photo:		20151203_DT_2978
No recommandation(s):		10098, 10100
Identification		
Section :		
5		
Axe / Travée :		
12W-13W		
Groupe :		
Plt.		
Groupe d'élément :		
Platelage		
Élément :		
Platelage		
Cote CEC		Cote CEM
2		A B C D % 84 15 1 0 %
Remarque / Observation		
Humidité		
No photo:		20151203_DT_2792
No recommandation(s):		10098, 10100

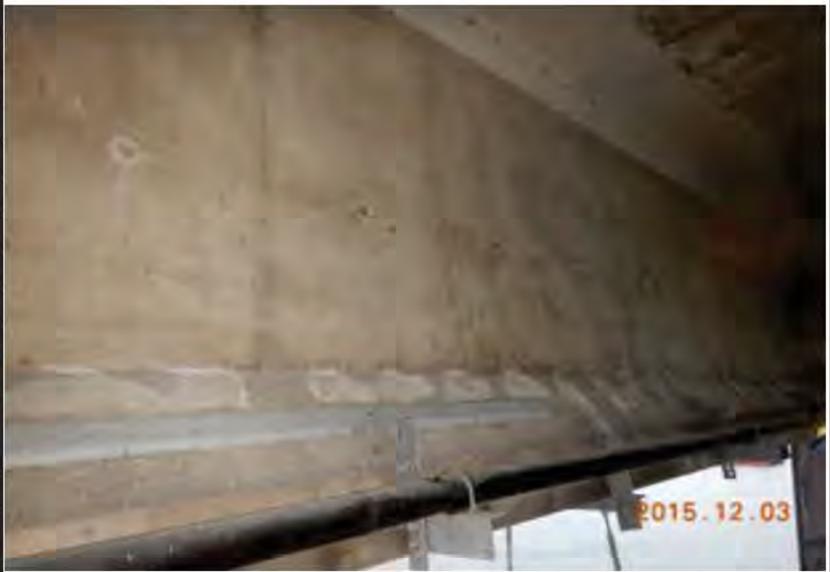
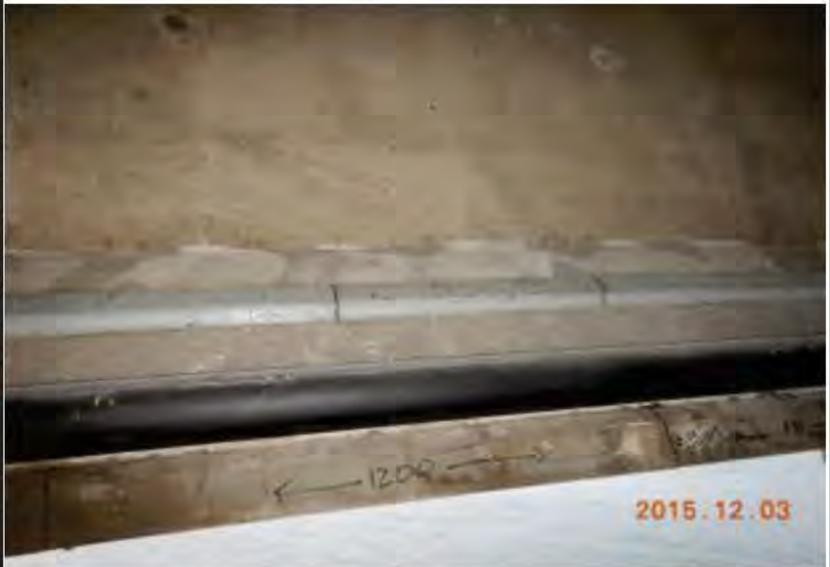
Identification		
Section :		
5		
Axe / Travée :		
12W-13W		
Groupe :		
SS		
Groupe d'élément :		
Systèmes structuraux		
Élément :		
Poutre P1		
Cote CEC		Cote CEM
3		A B C D % 98 1 1 0 %
Remarque / Observation		
Vue générale - Face Amont Centre		
No photo:		20151203_DT_2807
No recommandation(s): 9785,10091,10093,9263		
Identification		
Section :		
5		
Axe / Travée :		
12W-13W		
Groupe :		
SS		
Groupe d'élément :		
Systèmes structuraux		
Élément :		
Poutre P1		
Cote CEC		Cote CEM
3		A B C D % 98 1 1 0 %
Remarque / Observation		
Fissures de retrait au centre de la poutre.		
No photo:		20151203_DT_2809
No recommandation(s): 9785,10091,10093,9263

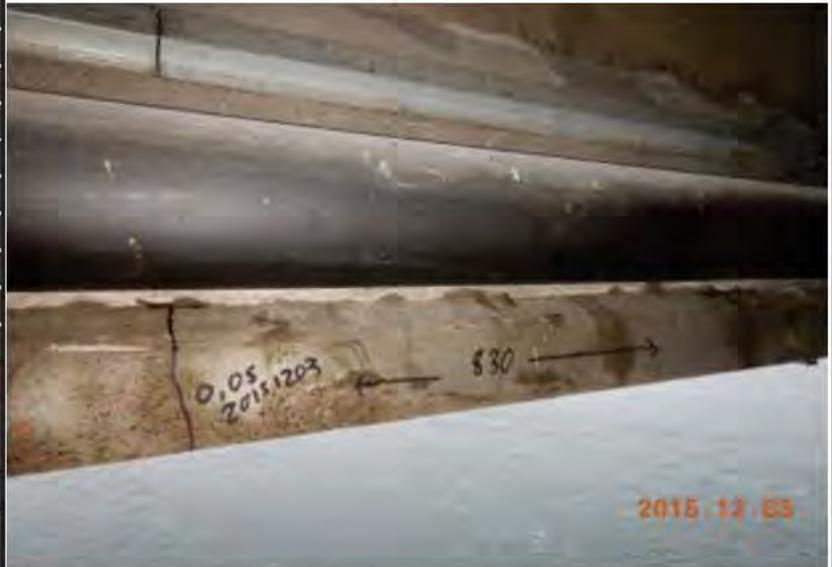
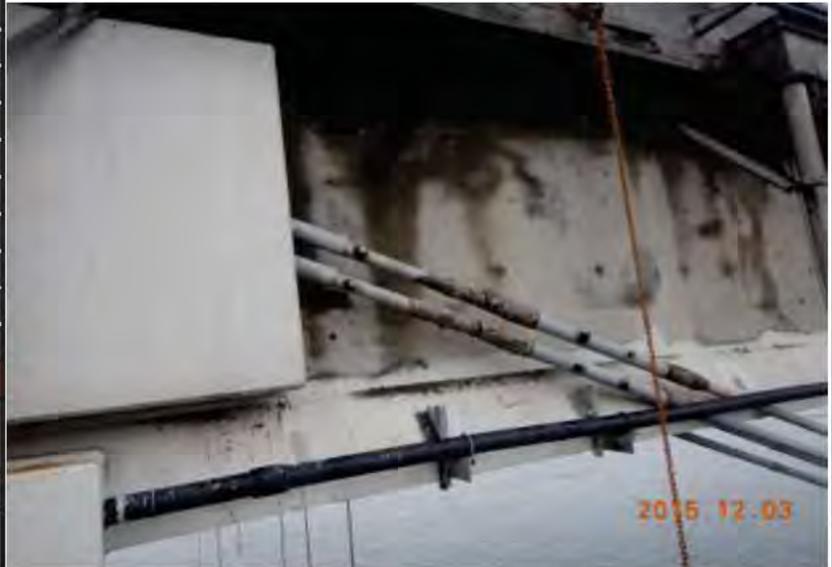
Identification		
Section :		
5		
Axe / Travée :		
12W-13W		
Groupe :		
SS		
Groupe d'élément :		
Systèmes structuraux		
Élément :		
Poutre P1		
Cote CEC		Cote CEM
3		A B C D % 98 1 1 0 %
Remarque / Observation		
Fissures de retrait au centre de la poutre.		
No photo:		20151203_DT_2808
No recommandation(s):		9785,10091,10093,9263
Identification		
Section :		
5		
Axe / Travée :		
12W-13W		
Groupe :		
SS		
Groupe d'élément :		
Systèmes structuraux		
Élément :		
Poutre P1		
Cote CEC		Cote CEM
3		A B C D % 98 1 1 0 %
Remarque / Observation		
Vue générale - Face Aval Extrémité Est		
No photo:		20151203_DT_2795
No recommandation(s):		9785,10091,10093,9263

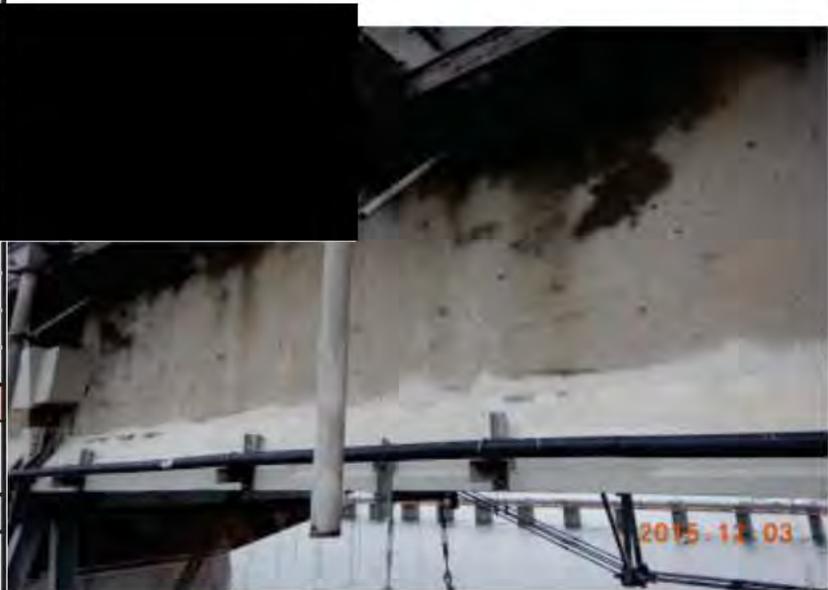
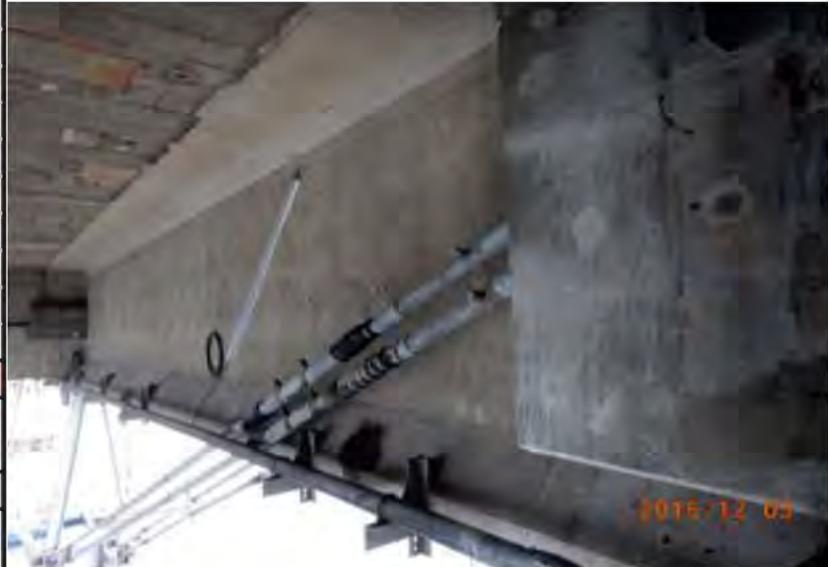
Identification		
Section :		
5		
Axe / Travée :		
12W-13W		
Groupe :		
SS		
Groupe d'élément :		
Systèmes structuraux		
Élément :		
Poutre P1		
Cote CEC		Cote CEM
3		A B C D % 98 1 1 0 %
Remarque / Observation		
Vue générale - Face Aval Centre		
No photo:		20151203_DT_2802
No recommandation(s):		9785,10091,10093,9263
Identification		
Section :		
5		
Axe / Travée :		
12W-13W		
Groupe :		
SS		
Groupe d'élément :		
Systèmes structuraux		
Élément :		
Poutre P1		
Cote CEC		Cote CEM
3		A B C D % 98 1 1 0 %
Remarque / Observation		
Vue générale - Face Amont Extrémité Est		
No photo:		20151203_DT_2912
No recommandation(s):		9785,10091,10093,9263

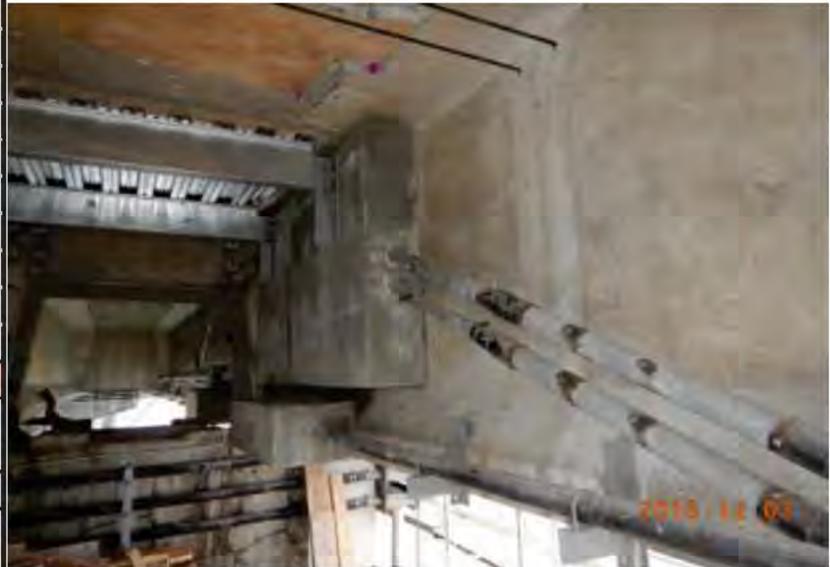
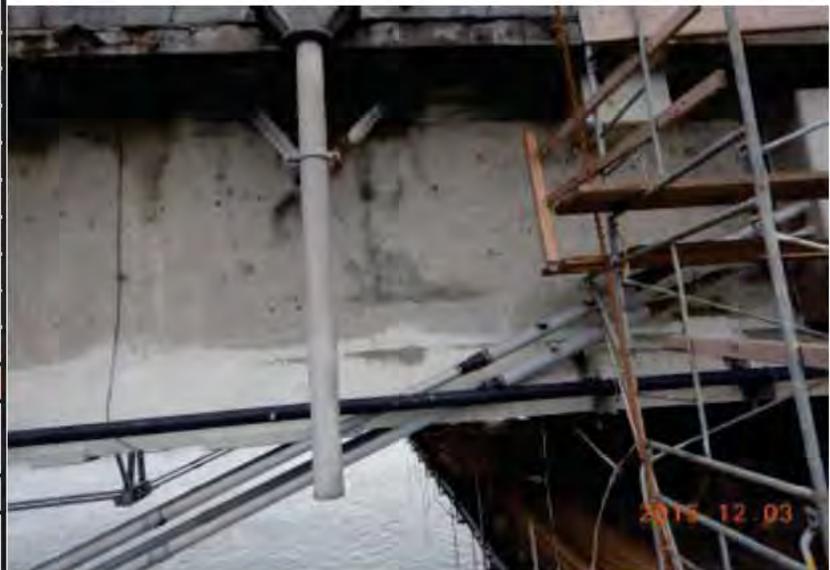
Identification		
Section :		
5		
Axe / Travée :		
12W-13W		
Groupe :		
SS		
Groupe d'élément :		
Systèmes structuraux		
Élément :		
Poutre P1		
Cote CEC		Cote CEM
3		A B C D % 98 1 1 0 %
Remarque / Observation		
Vue générale - Face Amont Extrémité Ouest		
No photo:		20151203_DT_2999
No recommandation(s): 9785,10091,10093,9263		
Identification		
Section :		
5		
Axe / Travée :		
12W-13W		
Groupe :		
SS		
Groupe d'élément :		
Systèmes structuraux		
Élément :		
Poutre P1		
Cote CEC		Cote CEM
3		A B C D % 98 1 1 0 %
Remarque / Observation		
Vue générale - Face Aval Extrémité Ouest		
No photo:		20151203_DT_3010
No recommandation(s): 9785,10091,10093,9263

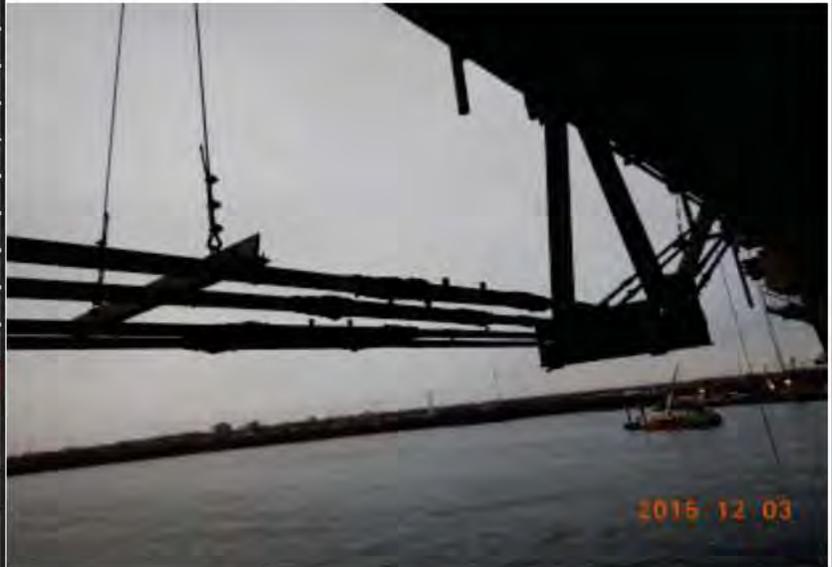
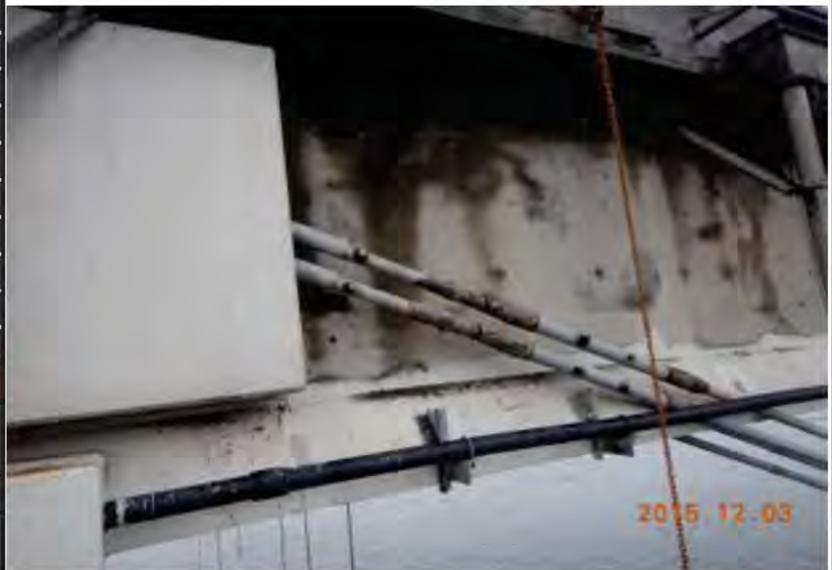
Identification		
Section :		
5		
Axe / Travée :		
12W-13W		
Groupe :		
SS-R		
Groupe d'élément :		
Systèmes structuraux		
Élément :		
Renfort - QP1.0 - P1		
Cote CEC		Cote CEM
1		A B C D % 97 2 0 1 %
Remarque / Observation		
Vibration perceptible de la barre de précontrainte entre les supports intermédiaires		
No photo:		20151203_DT_2813
No recommandation(s): 15770,15772		
Identification		
Section :		
5		
Axe / Travée :		
12W-13W		
Groupe :		
SS-R		
Groupe d'élément :		
Systèmes structuraux		
Élément :		
Renfort - QP1.0 - P1		
Cote CEC		Cote CEM
1		A B C D % 97 2 0 1 %
Remarque / Observation		
Vibration perceptible de la barre de précontrainte entre les supports intermédiaires		
No photo:		20151203_DT_2795
No recommandation(s): 15770,15772

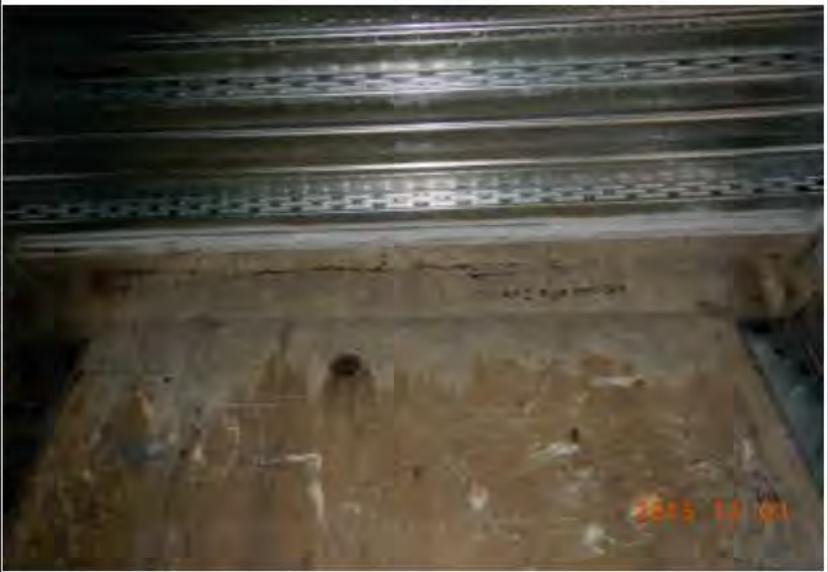
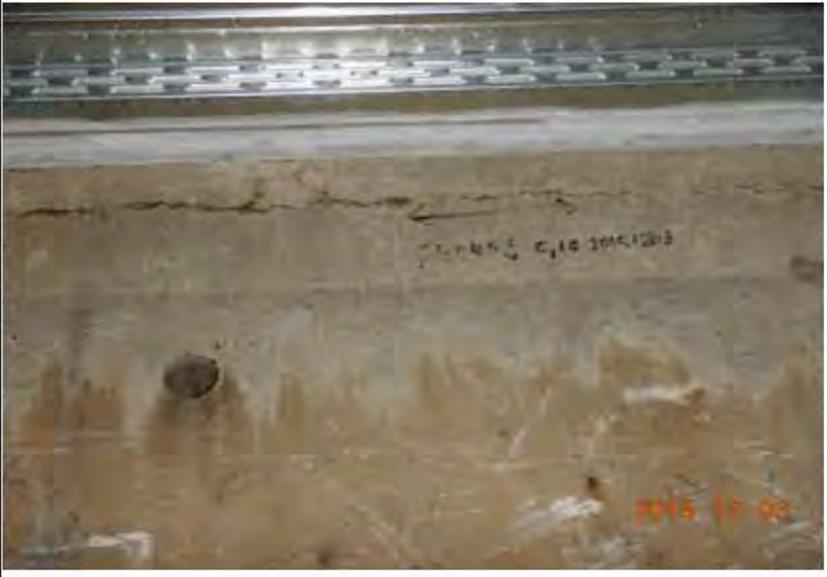
Identification		
Section :		
5		
Axe / Travée :		
12W-13W		
Groupe :		
SS		
Groupe d'élément :		
Systèmes structuraux		
Élément :		
Poutre P4		
Cote CEC		Cote CEM
4		A B C D % 93 5 1 1 %
Remarque / Observation		
Fissuration longitudinale le long du gousset		
No photo:		20151203_DT_2893
No recommandation(s):		10091
Identification		
Section :		
5		
Axe / Travée :		
12W-13W		
Groupe :		
SS		
Groupe d'élément :		
Systèmes structuraux		
Élément :		
Poutre P4		
Cote CEC		Cote CEM
4		A B C D % 93 5 1 1 %
Remarque / Observation		
Fissuration longitudinale le long du gousset		
No photo:		20151203_DT_2894
No recommandation(s):		10091

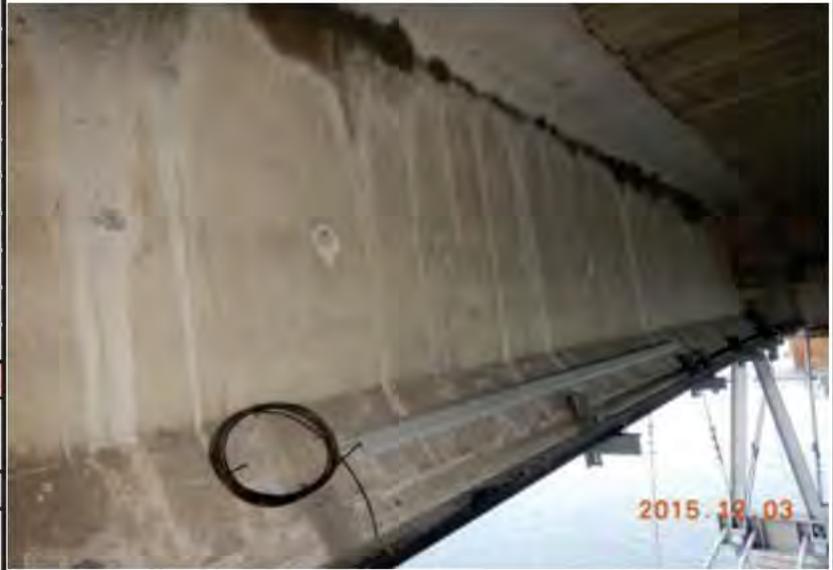
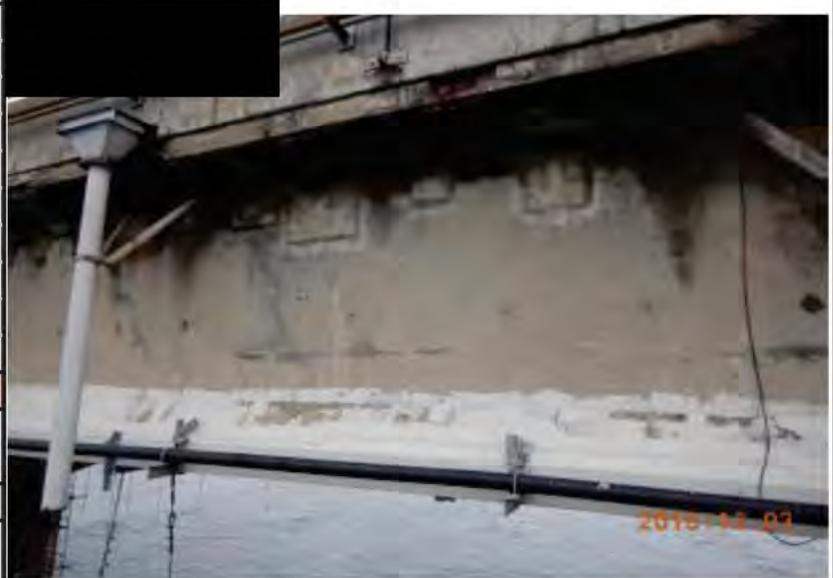
Identification		
Section :		
5		
Axe / Travée :		
12W-13W		
Groupe :		
SS		
Groupe d'élément :		
Systèmes structuraux		
Élément :		
Poutre P7		
Cote CEC		Cote CEM
1		A B C D % 90 5 2 3 %
Remarque / Observation		
Vue générale - Face Aval Centre		
No photo:		20151203_DT_2846
No recommandation(s):		9785,10091,9263
Identification		
Section :		
5		
Axe / Travée :		
12W-13W		
Groupe :		
SS		
Groupe d'élément :		
Systèmes structuraux		
Élément :		
Poutre P7		
Cote CEC		Cote CEM
1		A B C D % 90 5 2 3 %
Remarque / Observation		
Vue générale - Face Amont Centre		
No photo:		20151203_DT_2936
No recommandation(s):		9785,10091,9263

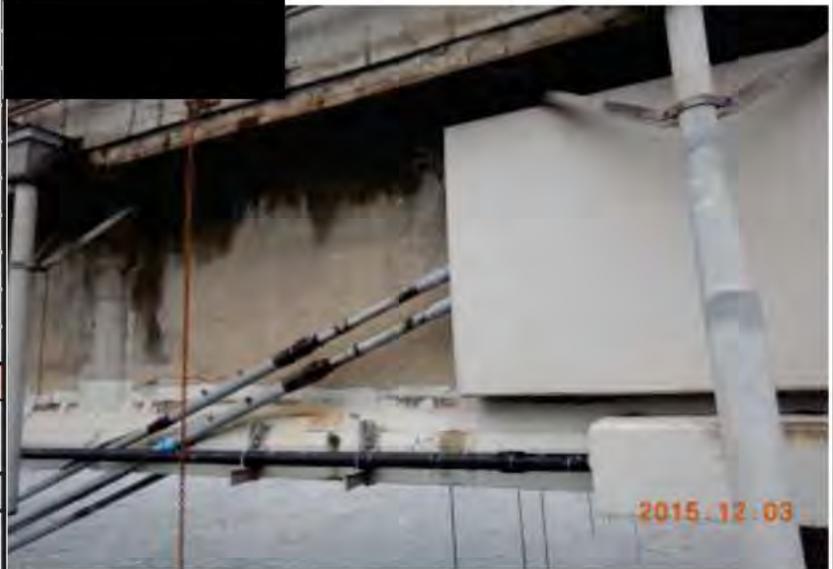
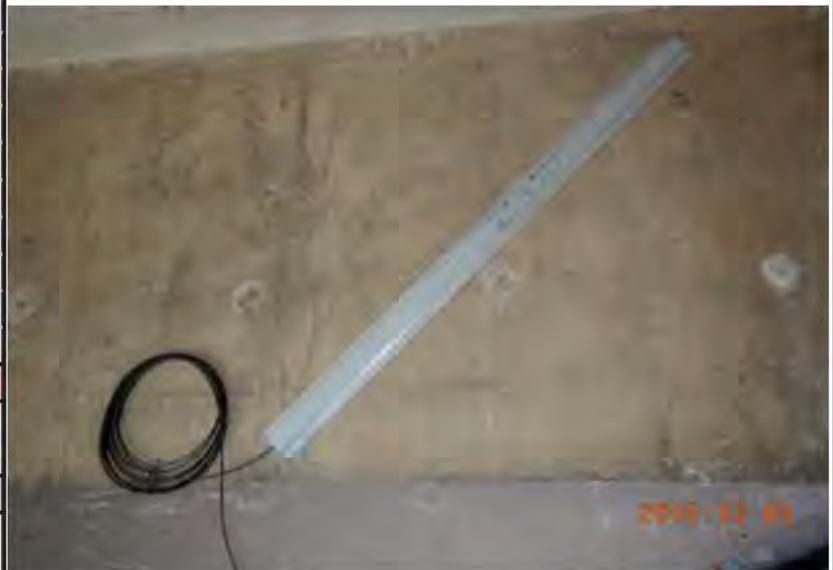
Identification		
Section :		
5		
Axe / Travée :		
12W-13W		
Groupe :		
SS		
Groupe d'élément :		
Systèmes structuraux		
Élément :		
Poutre P7		
Cote CEC		Cote CEM
1		A B C D % 90 5 2 3 %
Remarque / Observation		
Vue générale - Face Amont Extrémité Est		
No photo:		20151203_DT_2923
No recommandation(s):		9785,10091,9263
Identification		
Section :		
5		
Axe / Travée :		
12W-13W		
Groupe :		
SS		
Groupe d'élément :		
Systèmes structuraux		
Élément :		
Poutre P7		
Cote CEC		Cote CEM
1		A B C D % 90 5 2 3 %
Remarque / Observation		
Vue générale - Face Aval Extrémité Ouest		
No photo:		20151203_DT_2964
No recommandation(s):		9785,10091,9263

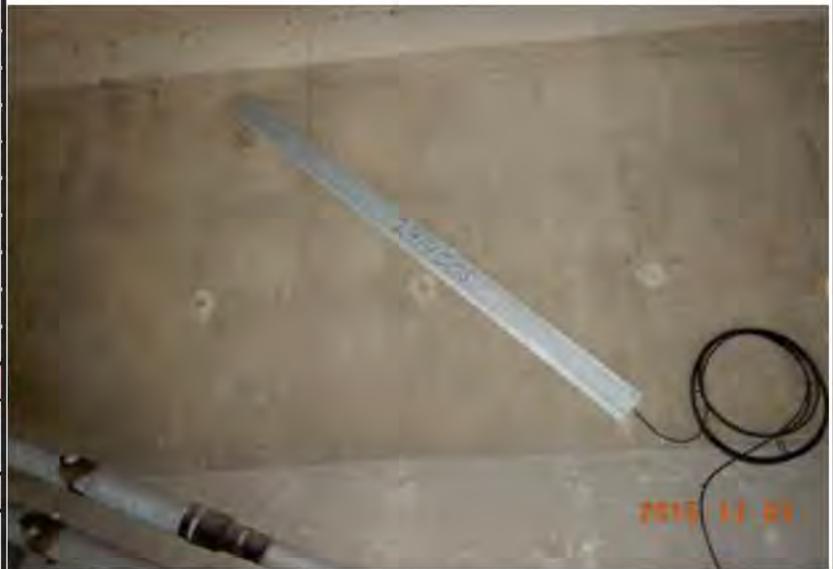
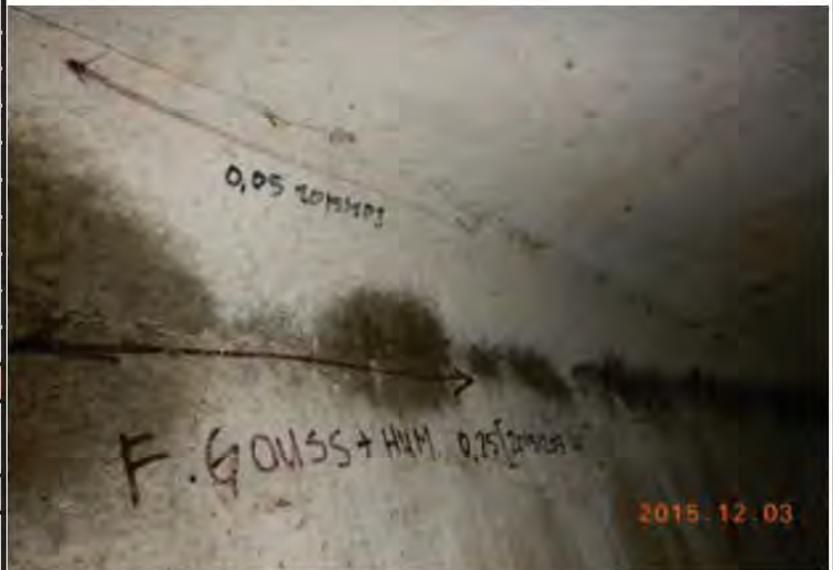
Identification		
Section :		
5		
Axe / Travée :		
12W-13W		
Groupe :		
SS		
Groupe d'élément :		
Systèmes structuraux		
Élément :		
Poutre P7		
Cote CEC		Cote CEM
1		A B C D % 90 5 2 3 %
Remarque / Observation		
Vue générale - Face Aval Extrémité Est		
No photo:		20151203_DT_2874
No recommandation(s):		9785,10091,9263
Identification		
Section :		
5		
Axe / Travée :		
12W-13W		
Groupe :		
SS		
Groupe d'élément :		
Systèmes structuraux		
Élément :		
Poutre P7		
Cote CEC		Cote CEM
1		A B C D % 90 5 2 3 %
Remarque / Observation		
Fissuration le long du gousset		
No photo:		20151203_DT_2851
No recommandation(s):		9785,10091,9263

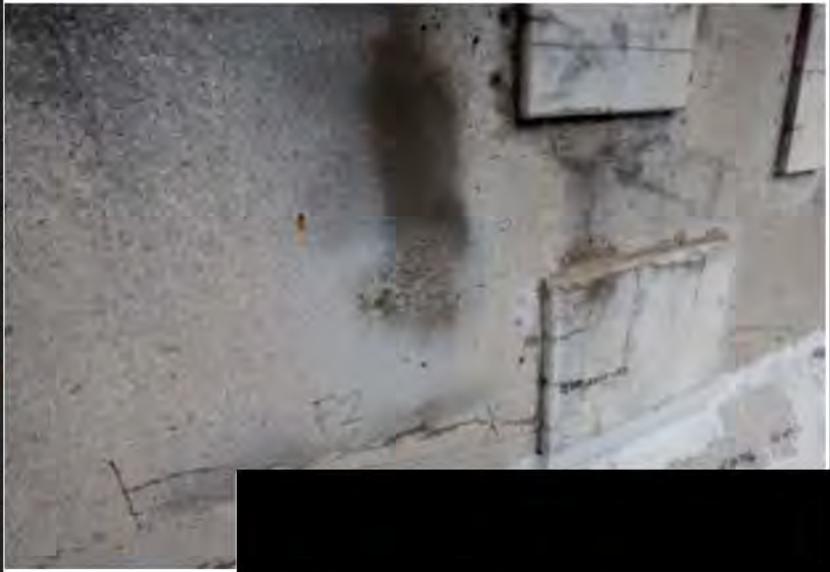
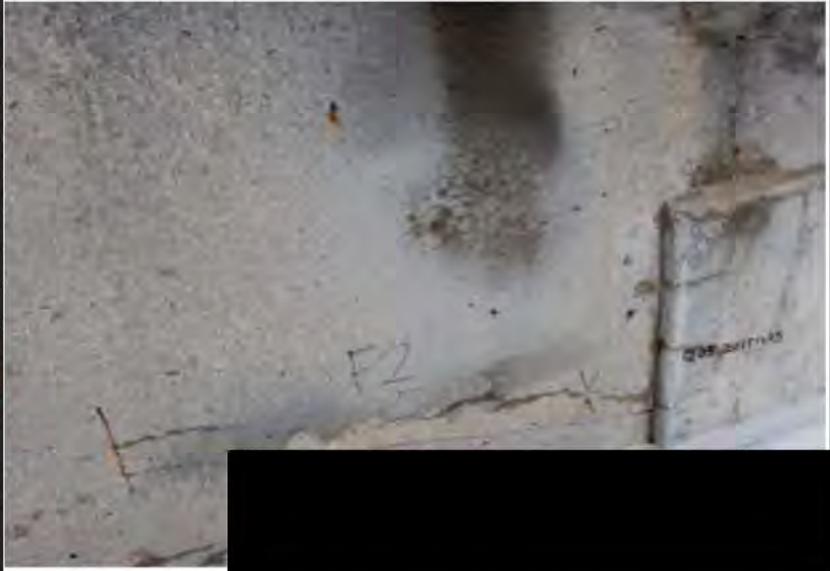
Identification		
Section :		
5		
Axe / Travée :		
12W-13W		
Groupe :		
SS		
Groupe d'élément :		
Systèmes structuraux		
Élément :		
Poutre P7		
Cote CEC		Cote CEM
1		A B C D % 90 5 2 3 %
Remarque / Observation		
CEC = 1, minimum de huit (8) câbles affectés par la corrosion.		
No photo:		20151203_DT_2957
No recommandation(s):		9785,10091,9263
Identification		
Section :		
5		
Axe / Travée :		
12W-13W		
Groupe :		
SS		
Groupe d'élément :		
Systèmes structuraux		
Élément :		
Poutre P7		
Cote CEC		Cote CEM
1		A B C D % 90 5 2 3 %
Remarque / Observation		
CEC = 1, minimum de huit (8) câbles affectés par la corrosion.		
No photo:		20151203_DT_2958
No recommandation(s):		9785,10091,9263

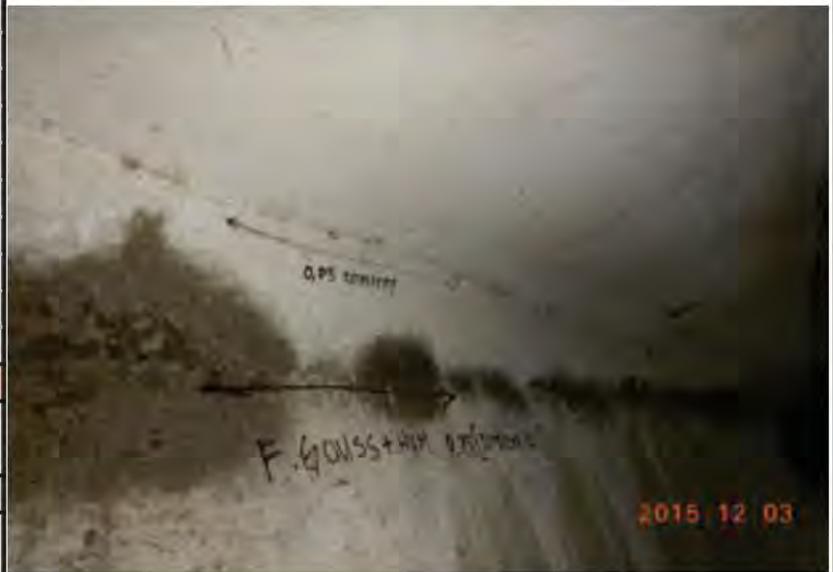
Identification		
Section :		
5		
Axe / Travée :		
12W-13W		
Groupe :		
SS		
Groupe d'élément :		
Systèmes structuraux		
Élément :		
Poutre P7		
Cote CEC		Cote CEM
1		A B C D % 90 5 2 3 %
Remarque / Observation		
Vue générale - Face Amont Extrémité Oues		
No photo:		20151203_DT_2962
No recommandation(s):		9785,10091,9263
Identification		
Section :		
5		
Axe / Travée :		
12W-13W		
Groupe :		
SS		
Groupe d'élément :		
Systèmes structuraux		
Élément :		
Poutre P7		
Cote CEC		Cote CEM
1		A B C D % 90 5 2 3 %
Remarque / Observation		
Fissuration le long du gousset		
No photo:		20151203_DT_2850
No recommandation(s):		9785,10091,9263

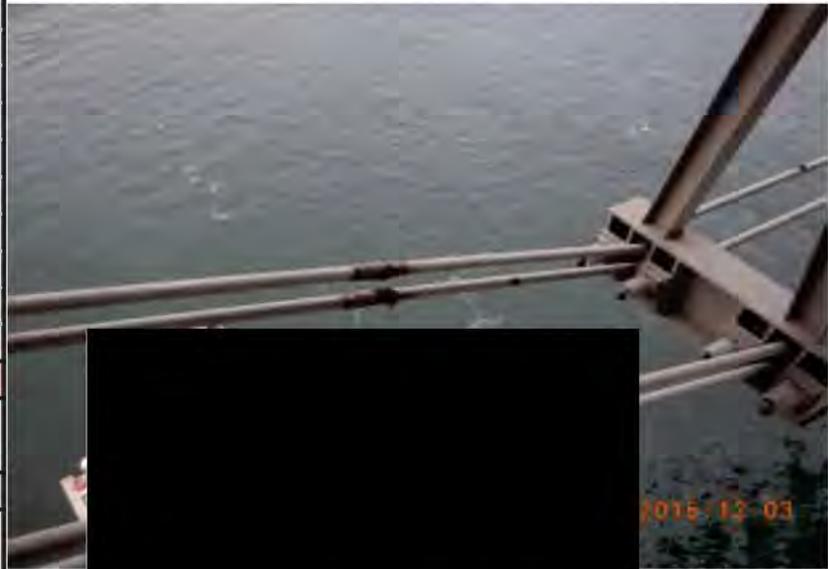
Identification		
Section :		
5		
Axe / Travée :		
12W-13W		
Groupe :		
SS-R		
Groupe d'élément :		
Systèmes structuraux		
Élément :		
Renfort - QP1.0 - P7		
Cote CEC		Cote CEM
1		A B C D % 97 1 1 1 %
Remarque / Observation		
Vibration perceptible de la barre de précontrainte entre les supports		
No photo:		20151203_DT_3009
No recommandation(s):		15770,15772
Identification		
Section :		
5		
Axe / Travée :		
12W-13W		
Groupe :		
SS-R		
Groupe d'élément :		
Systèmes structuraux		
Élément :		
Renfort - QP1.0 - P7		
Cote CEC		Cote CEM
1		A B C D % 97 1 1 1 %
Remarque / Observation		
Vibration perceptible de la barre de précontrainte entre les supports		
No photo:		20151203_DT_3006
No recommandation(s):		15770,15772
