CHAPITRE 5. PHOTOGRAPHIES DES INSPECTIONS

Contrat 62450 – Volume 1

5.1 Section 5

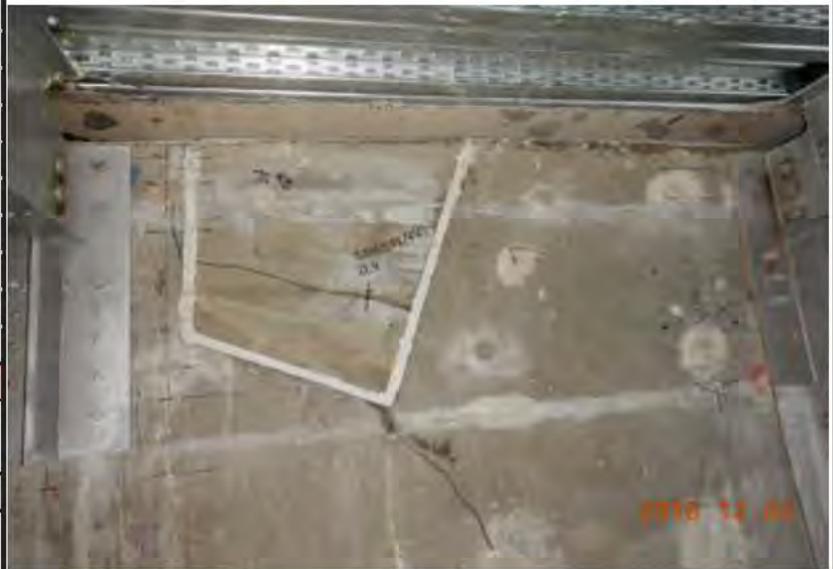
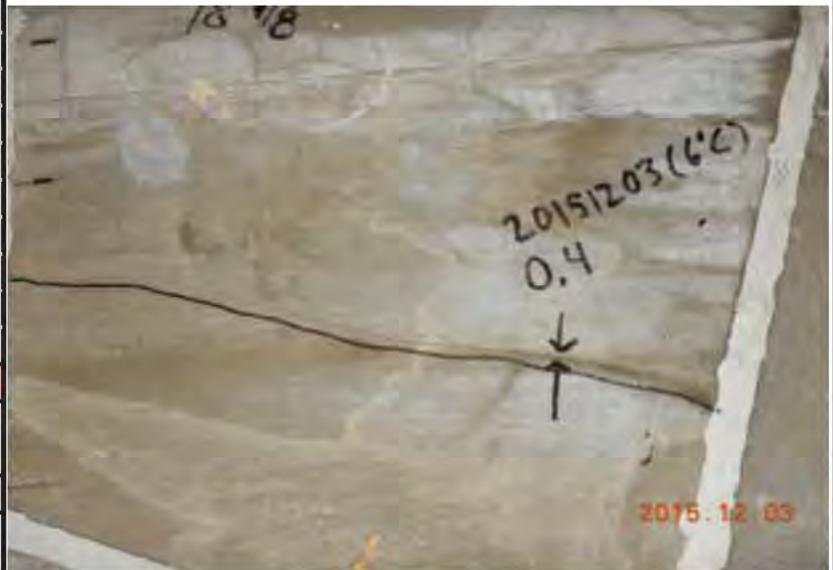
Identification		
Section :		
5		
Axe / Travée :		
12W-13W		
Groupe :		
SS-R		
Groupe d'élément :		
Systèmes structuraux		
Élément :		
Renfort - QP1.0 - P7		
Cote CEC		Cote CEM
1		A B C D % 97 1 1 1 %
Remarque / Observation		
Fissures allant jusqu'à 0,4 mm pénétrant dans le bloc d'ancrage.		
No photo:		20151203_DT_2873
No recommandation(s):		15770,15772
Identification		
Section :		
5		
Axe / Travée :		
12W-13W		
Groupe :		
SS-R		
Groupe d'élément :		
Systèmes structuraux		
Élément :		
Renfort - QP1.0 - P7		
Cote CEC		Cote CEM
1		A B C D % 97 1 1 1 %
Remarque / Observation		
Fissures allant jusqu'à 0,4 mm pénétrante dans le bloc d'ancrage.		
No photo:		20151203_DT_2872
No recommandation(s):		15770,15772

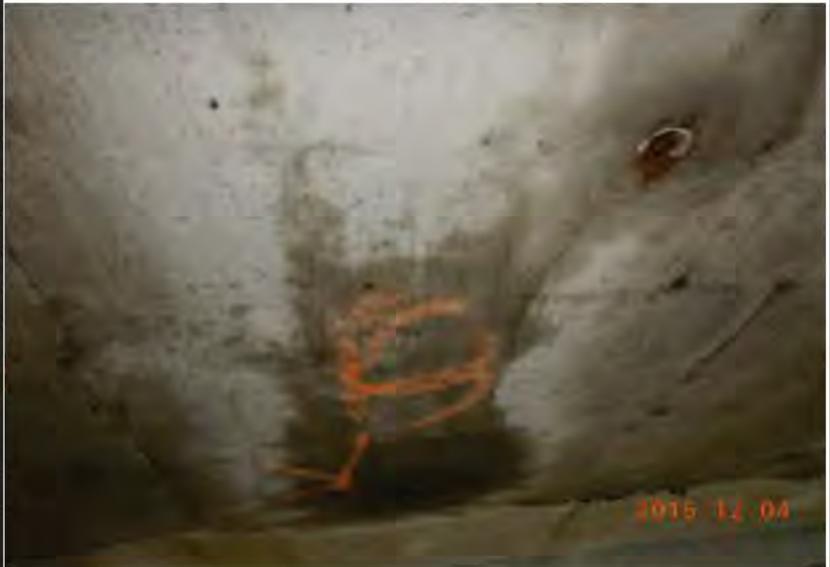
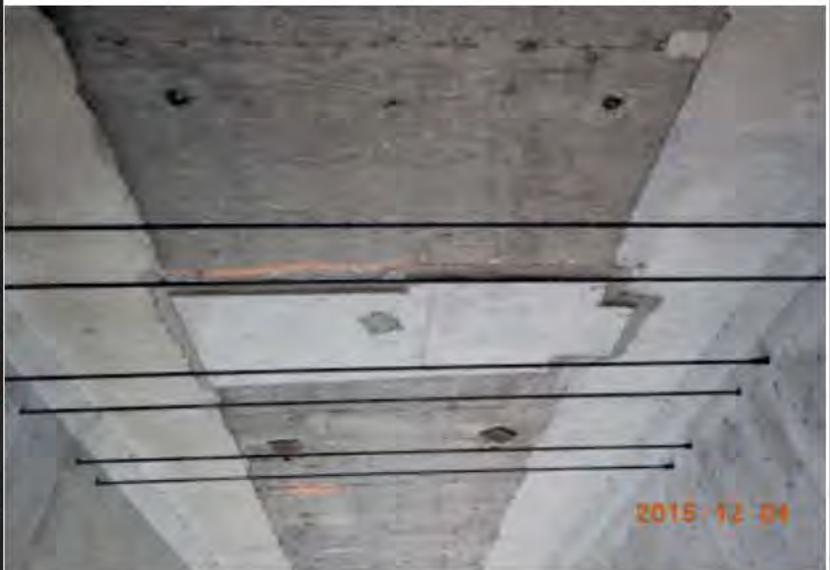
Identification		
Section :		
5		
Axe / Travée :		
13W-14W		
Groupe :		
Plt.		
Groupe d'élément :		
Platelage		
Élément :		
Platelage		
Cote CEC		Cote CEM
2		A B C D % 92 7 1 0 %
Remarque / Observation		
Humidité		
No photo:		20151204_DT_3171
No recommandation(s): 10098		
Identification		
Section :		
5		
Axe / Travée :		
13W-14W		
Groupe :		
Plt.		
Groupe d'élément :		
Platelage		
Élément :		
Platelage		
Cote CEC		Cote CEM
2		A B C D % 92 7 1 0 %
Remarque / Observation		
Hypothèse d'un ancien délaminage avec fissuration périphérique réparé		
No photo:		20151204_DT_3165
No recommandation(s): 10098

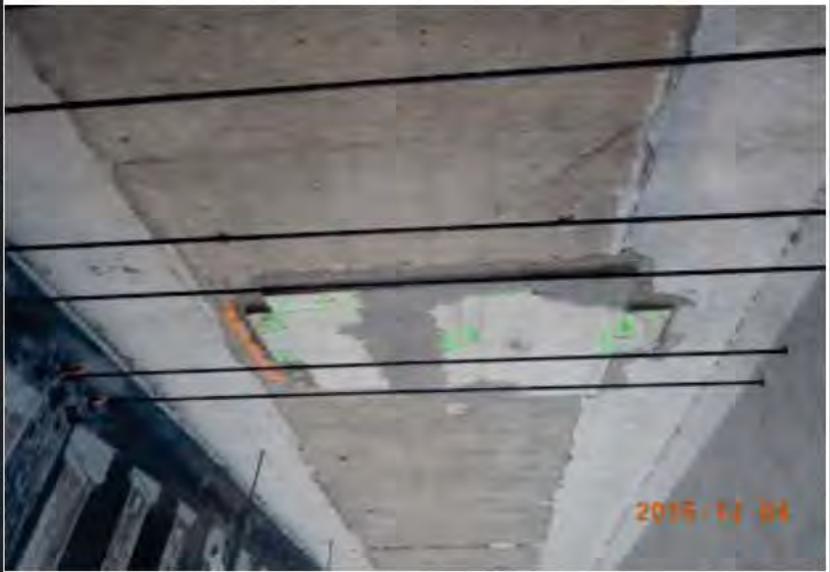
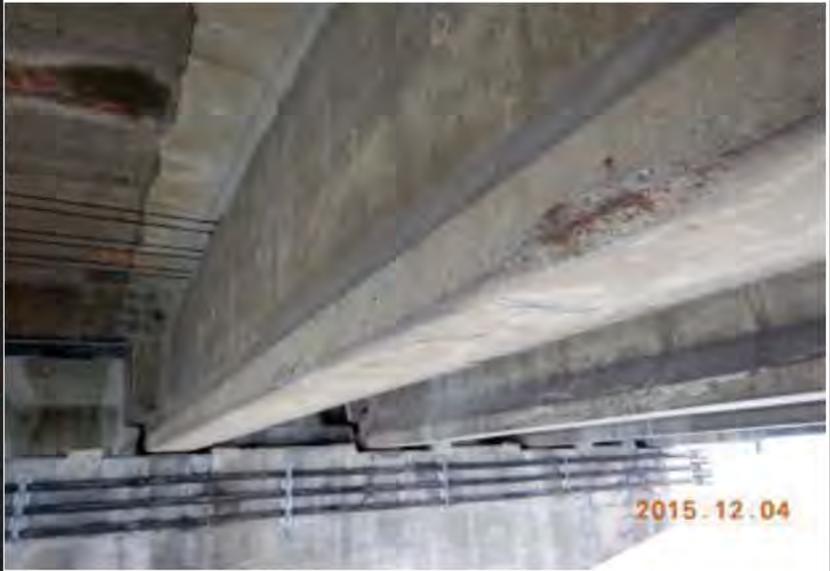
Identification		
Section :		
5		
Axe / Travée :		
13W-14W		
Groupe :		
Plt.		
Groupe d'élément :		
Platelage		
Élément :		
Platelage		
Cote CEC		Cote CEM
2		A B C D % 92 7 1 0 %
Remarque / Observation		
Hypothèse d'un ancien délamination avec fissuration périphérique réparé		
No photo:		20151204_DT_3154
No recommandation(s): 10098		
Identification		
Section :		
5		
Axe / Travée :		
13W-14W		
Groupe :		
Plt.		
Groupe d'élément :		
Platelage		
Élément :		
Platelage		
Cote CEC		Cote CEM
2		A B C D % 92 7 1 0 %
Remarque / Observation		
Humidité		
No photo:		20151204_DT_3168
No recommandation(s): 10098

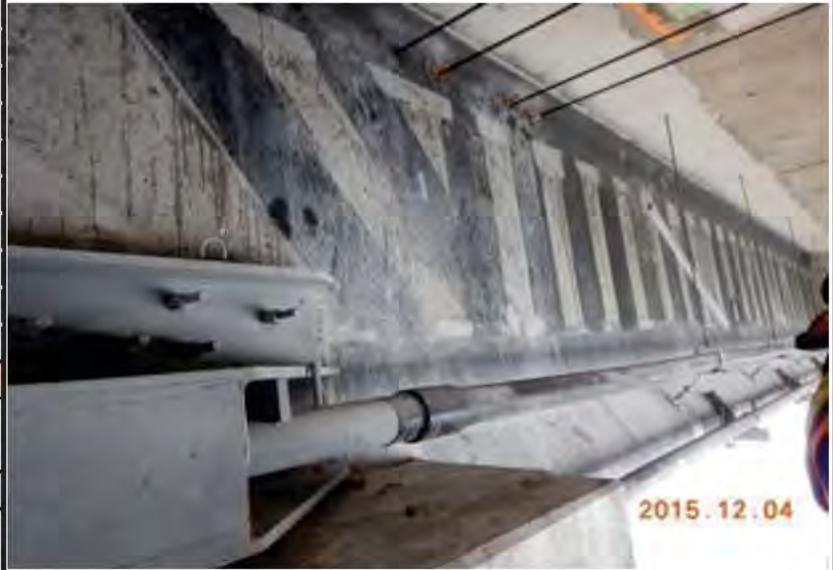
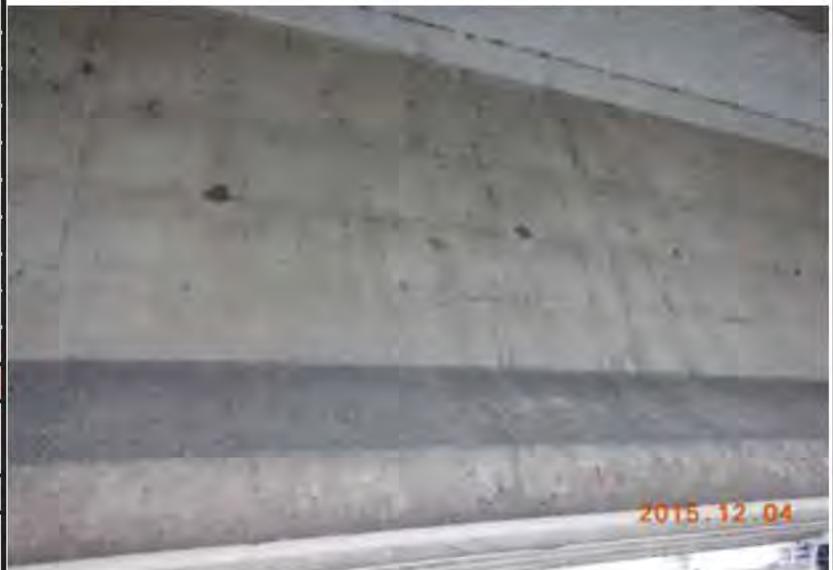
Identification		
Section :		
5		
Axe / Travée :		
13W-14W		
Groupe :		
SS		
Groupe d'élément :		
Systèmes structuraux		
Élément :		
Poutre P1		
Cote CEC		Cote CEM
1		A B C D % 95 5 0 0 %
Remarque / Observation		
Vue générale - Face Amont Extrémité Ouest		
No photo:		20151204_DT_3151
No recommandation(s): 9785,9263		
Identification		
Section :		
5		
Axe / Travée :		
13W-14W		
Groupe :		
SS		
Groupe d'élément :		
Systèmes structuraux		
Élément :		
Poutre P1		
Cote CEC		Cote CEM
1		A B C D % 95 5 0 0 %
Remarque / Observation		
Vue générale - Face Amont Centre		
No photo:		20151204_DT_3117
No recommandation(s): 9785,9263

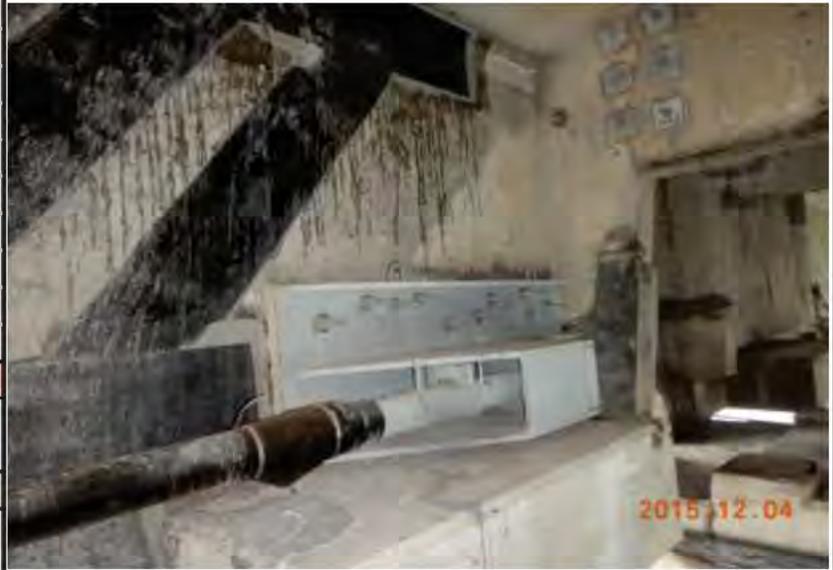
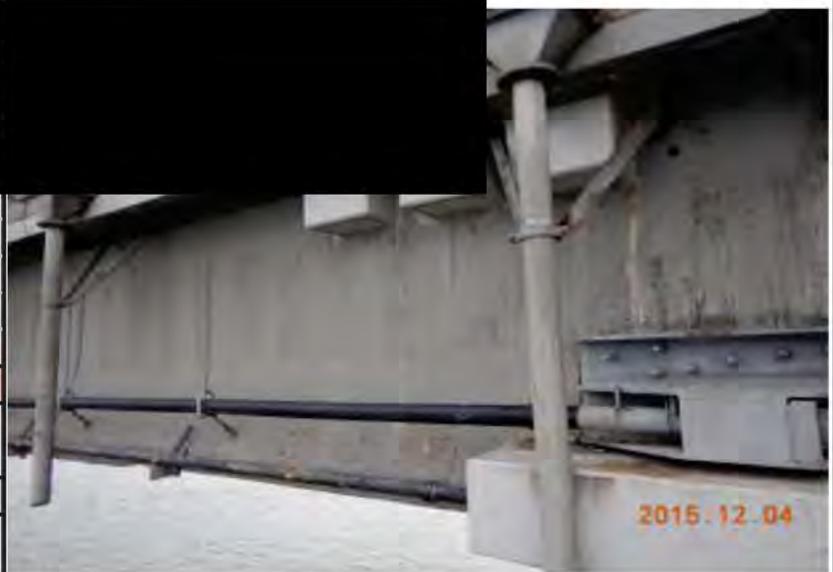
Identification		
Section :		
5		
Axe / Travée :		
13W-14W		
Groupe :		
SS		
Groupe d'élément :		
Systèmes structuraux		
Élément :		
Poutre P1		
Cote CEC		Cote CEM
1		A B C D % 95 5 0 0 %
Remarque / Observation		
Vue générale - Face Amont Extrémité Est		
No photo:		20151204_DT_3136
No recommandation(s):		9785,9263
Identification		
Section :		
5		
Axe / Travée :		
13W-14W		
Groupe :		
SS		
Groupe d'élément :		
Systèmes structuraux		
Élément :		
Poutre P1		
Cote CEC		Cote CEM
1		A B C D % 95 5 0 0 %
Remarque / Observation		
CEC=1, basé sur l'historique fourni des interventions : minimum de cinq (5) câbles affectés par la corr. pouvant affecter sa capacité à supporter les charges de façon très importante.		
No photo:		20151204_DT_3144
No recommandation(s):		9785,9263

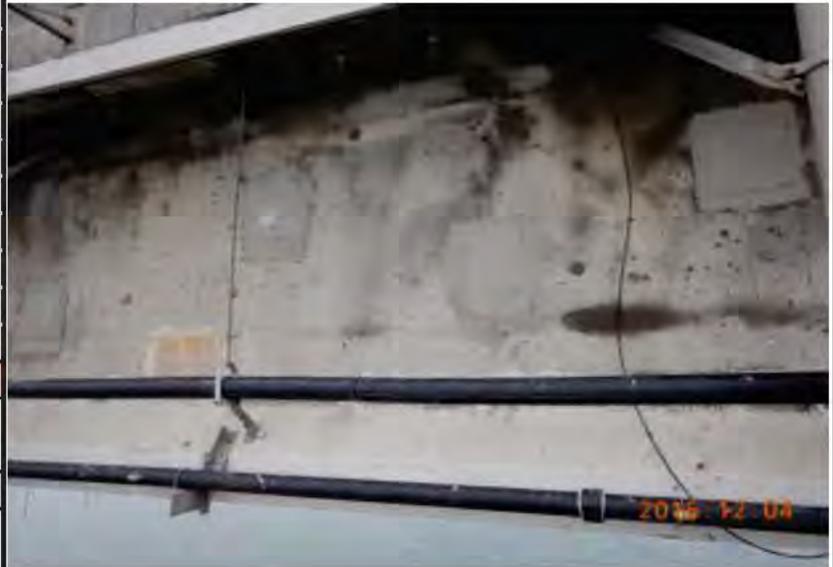
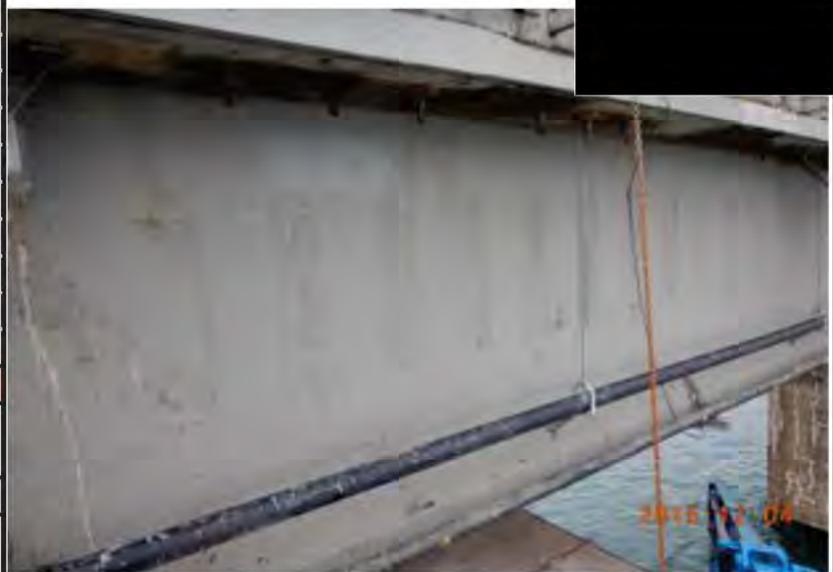
Identification		
Section :		
5		
Axe / Travée :		
13W-14W		
Groupe :		
SS		
Groupe d'élément :		
Systèmes structuraux		
Élément :		
Poutre P1		
Cote CEC		Cote CEM
1		A B C D % 95 5 0 0 %
Remarque / Observation		
Vue générale - Face Aval Centre		
No photo:		20151204_DT_3128
No recommandation(s):		9785,9263
Identification		
Section :		
5		
Axe / Travée :		
13W-14W		
Groupe :		
SS		
Groupe d'élément :		
Systèmes structuraux		
Élément :		
Poutre P1		
Cote CEC		Cote CEM
1		A B C D % 95 5 0 0 %
Remarque / Observation		
Vue générale - Face Aval Extrémité Est		
No photo:		20151204_DT_3132
No recommandation(s):		9785,9263

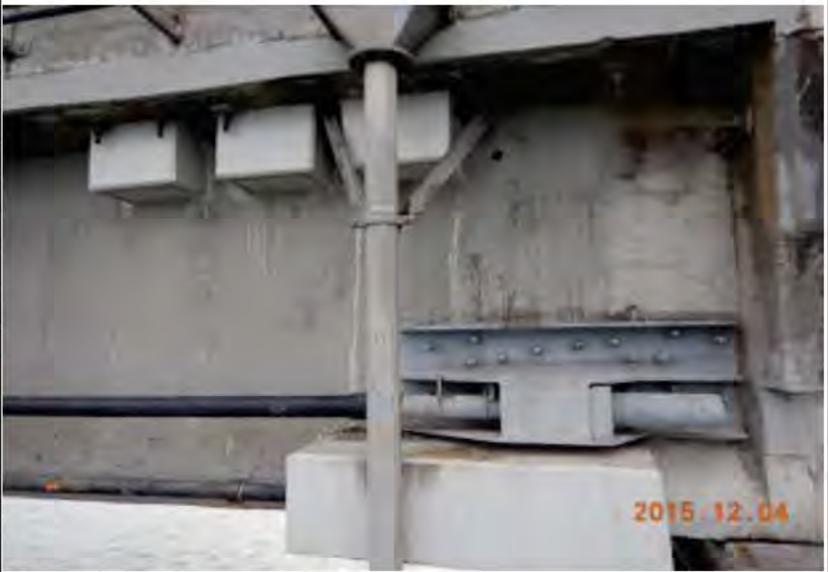
No photo:	20151204_DT_3143

Identification		
Section :		
5		
Axe / Travée :		
13W-14W		
Groupe :		
SS		
Groupe d'élément :		
Systèmes structuraux		
Élément :		
Poutre P1		
Cote CEC		Cote CEM
1		A B C D % 95 5 0 0 %
Remarque / Observation		
CEC=1, basé sur l'historique fourni des interventions: minimum de cinq (5) câbles affectés par la corr. pouvant affecter sa capacité à supporter les charges de façon très importante		
No recommandation(s):		9785,9263
Identification		
Section :		
5		
Axe / Travée :		
13W-14W		
Groupe :		
SS		
Groupe d'élément :		
Systèmes structuraux		
Élément :		
Poutre P1		
Cote CEC		Cote CEM
1		A B C D % 95 5 0 0 %
Remarque / Observation		
Fissures de retrait au centre de la poutre.		
No recommandation(s):		9785,9263

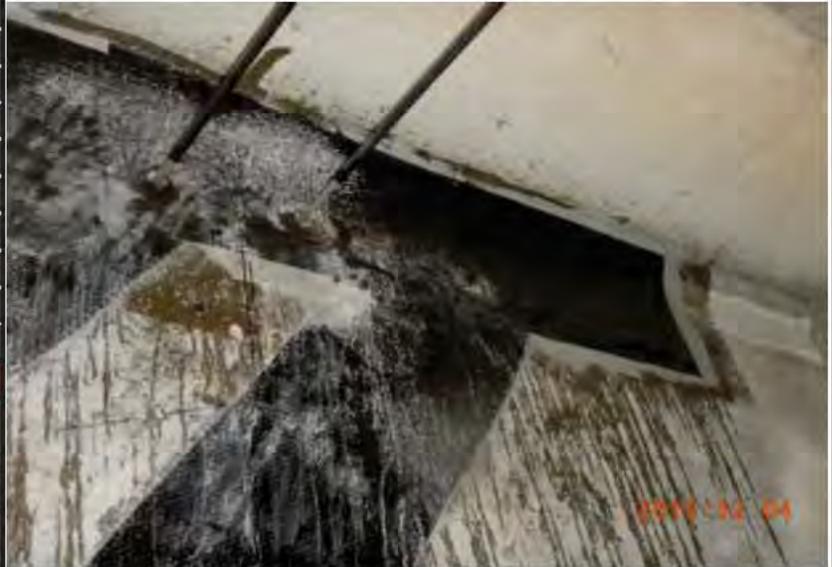
Identification		
Section :		
5		
Axe / Travée :		
13W-14W		
Groupe :		
SS		
Groupe d'élément :		
Systèmes structuraux		
Élément :		
Poutre P1		
Cote CEC		Cote CEM
1		A B C D % 95 5 0 0 %
Remarque / Observation		
Fissures de retrait au centre de la poutre.		
No photo:		20151204_DT_3123
No recommandation(s):		9785,9263
Identification		
Section :		
5		
Axe / Travée :		
13W-14W		
Groupe :		
SS-R		
Groupe d'élément :		
Systèmes structuraux		
Élément :		
Renfort - PRFC - P1		
Cote CEC		Cote CEM
4		A B C D % 88 0 5 7 %
Remarque / Observation		
Trous provoqués par un agent externe		
No photo:		20151204_DT_3138
No recommandation(s):		10117,15759

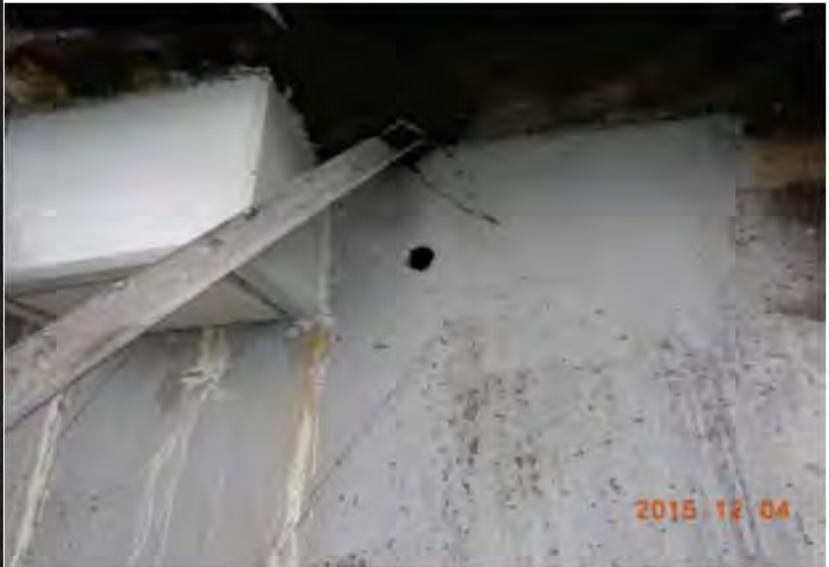
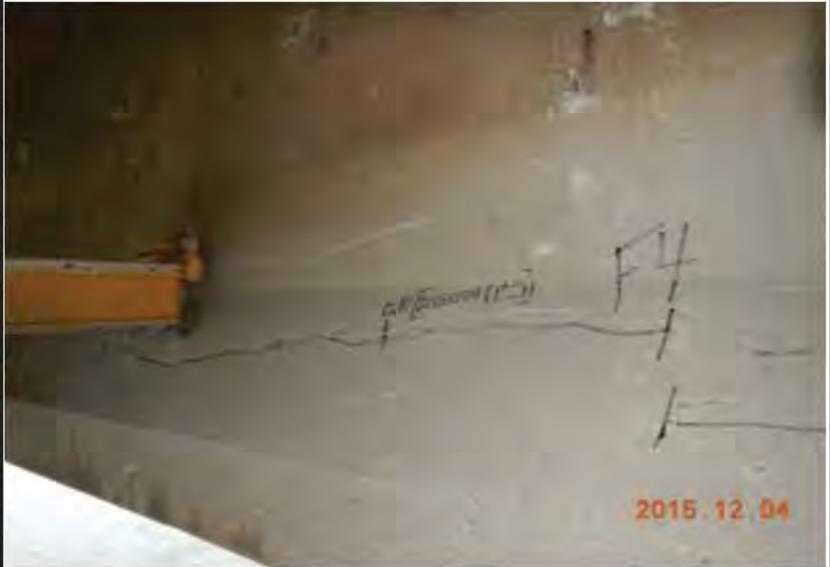
Identification		
Section :		
5		
Axe / Travée :		
13W-14W		
Groupe :		
SS-R		
Groupe d'élément :		
Systèmes structuraux		
Élément :		
Renfort - PRFC - P1		
Cote CEC		Cote CEM
4		A B C D % 88 0 5 7 %
Remarque / Observation		
Trous provoqués par un agent externe		
No photo:		20151204_DT_3145
No recommandation(s):		10117,15759
Identification		
Section :		
5		
Axe / Travée :		
13W-14W		
Groupe :		
SS		
Groupe d'élément :		
Systèmes structuraux		
Élément :		
Poutre P4		
Cote CEC		Cote CEM
1		A B C D % 87 10 1 2 %
Remarque / Observation		
Fissures longitudinales le long des câbles de précontrainte (5+)		
No photo:		20151204_DT_3076
No recommandation(s):		10091,15751,15753

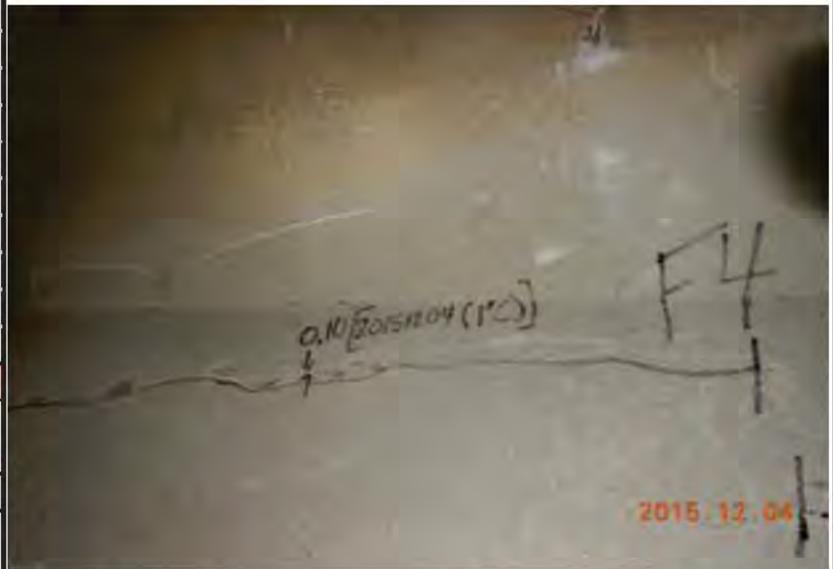
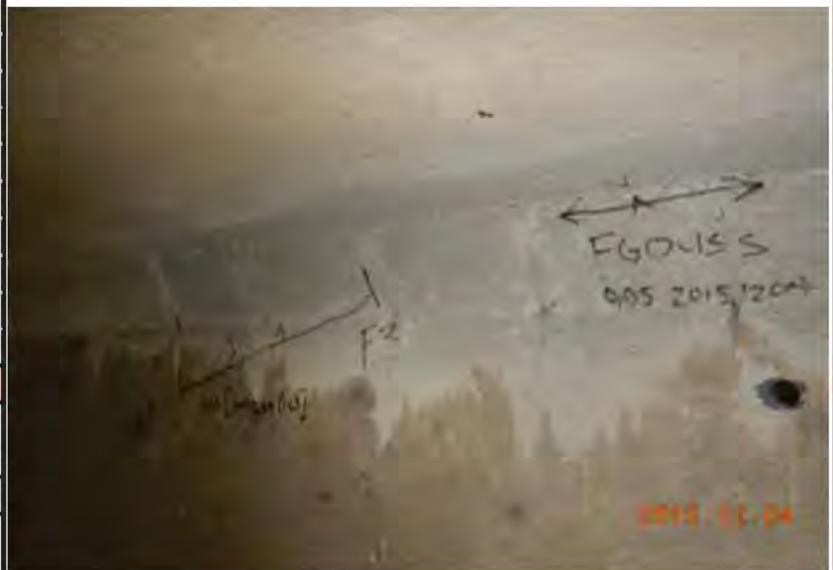
Identification		
Section :		
5		
Axe / Travée :		
13W-14W		
Groupe :		
SS		
Groupe d'élément :		
Systèmes structuraux		
Élément :		
Poutre P4		
Cote CEC		Cote CEM
1		A B C D % 87 10 1 2 %
Remarque / Observation		
Fissures longitudinales le long des câbles de précontrainte (5+)		
No photo:		20151204_DT_3077
No recommandation(s):		10091,15751,15753
Identification		
Section :		
5		
Axe / Travée :		
13W-14W		
Groupe :		
SS		
Groupe d'élément :		
Systèmes structuraux		
Élément :		
Poutre P4		
Cote CEC		Cote CEM
1		A B C D % 87 10 1 2 %
Remarque / Observation		
Fissure longitudinale le long du gousset		
No photo:		20151204_DT_3071
No recommandation(s):		10091,15751,15753

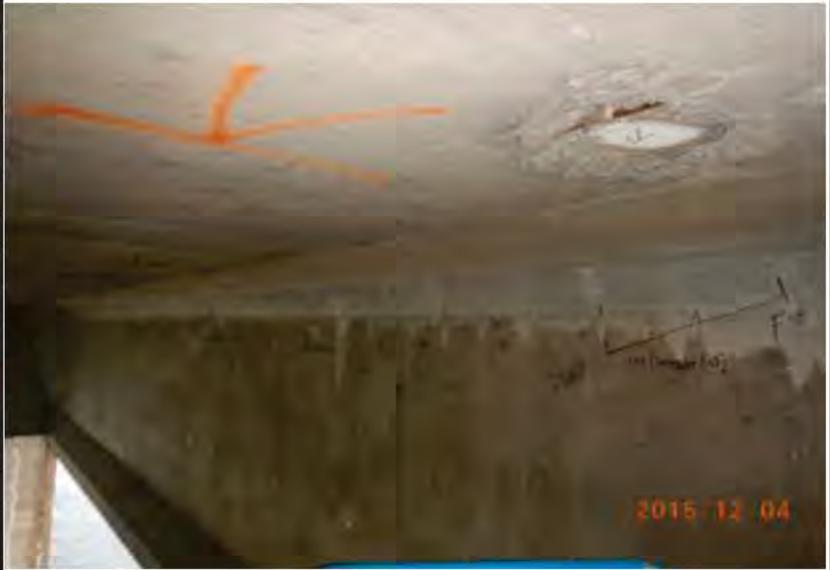
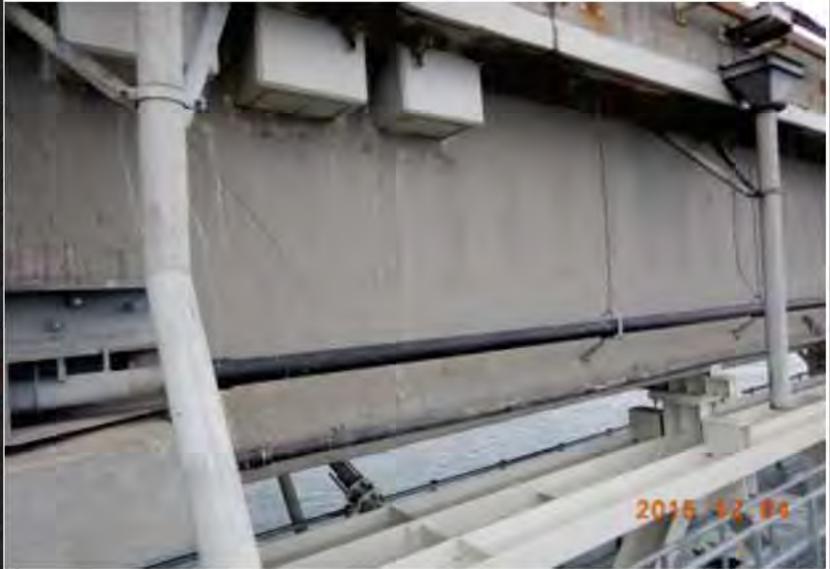
Identification		
Section :		
5		
Axe / Travée :		
13W-14W		
Groupe :		
SS		
Groupe d'élément :		
Systèmes structuraux		
Élément :		
Poutre P4		
Cote CEC		Cote CEM
1		A B C D % 87 10 1 2 %
Remarque / Observation		
Fissure longitudinale le long du gousset		
No photo:		20151204_DT_3073
No recommandation(s):		10091,15751,15753
Identification		
Section :		
5		
Axe / Travée :		
13W-14W		
Groupe :		
SS		
Groupe d'élément :		
Systèmes structuraux		
Élément :		
Poutre P7		
Cote CEC		Cote CEM
1		A B C D % 83 15 0 2 %
Remarque / Observation		
Vue générale - Face Amont Extrémité Ouest		
No photo:		20151204_DT_3201
No recommandation(s):		9785,10093

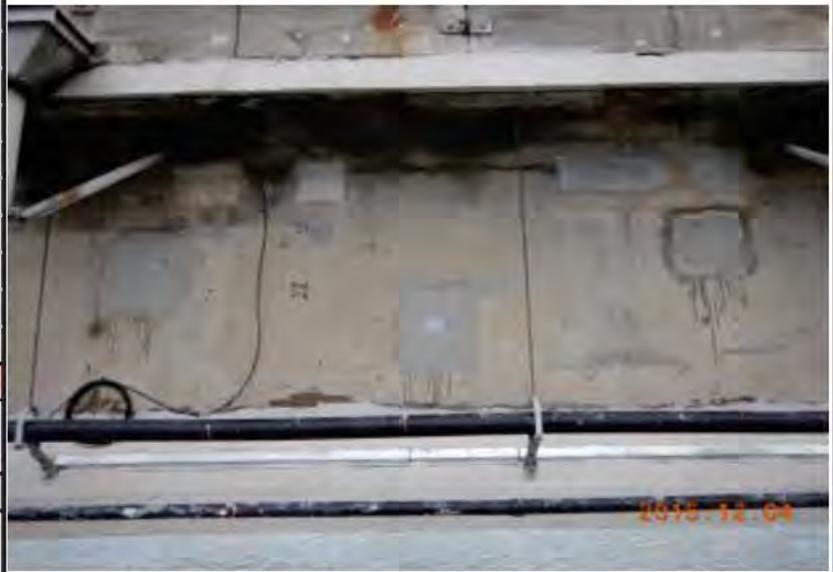
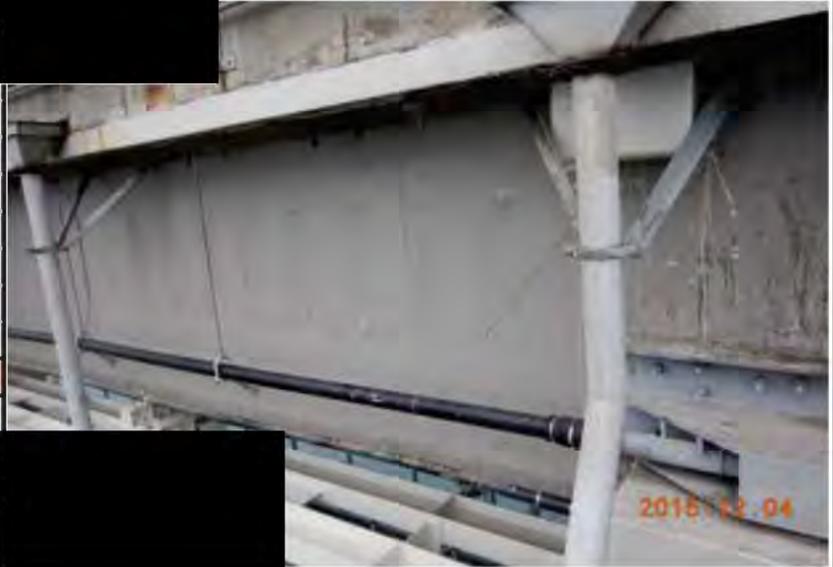
Identification		
Section :		
5		
Axe / Travée :		
13W-14W		
Groupe :		
SS		
Groupe d'élément :		
Systèmes structuraux		
Élément :		
Poutre P7		
Cote CEC		Cote CEM
1		A B C D % 83 15 0 2 %
Remarque / Observation		
Vue générale - Face Amont Centre		
No photo:		20151204_DT_3037
No recommandation(s):		9785,10093
Identification		
Section :		
5		
Axe / Travée :		
13W-14W		
Groupe :		
SS		
Groupe d'élément :		
Systèmes structuraux		
Élément :		
Poutre P7		
Cote CEC		Cote CEM
1		A B C D % 83 15 0 2 %
Remarque / Observation		
Vue générale - Face Amont Extrémité Est		
No photo:		20151204_DT_3023
No recommandation(s):		9785,10093

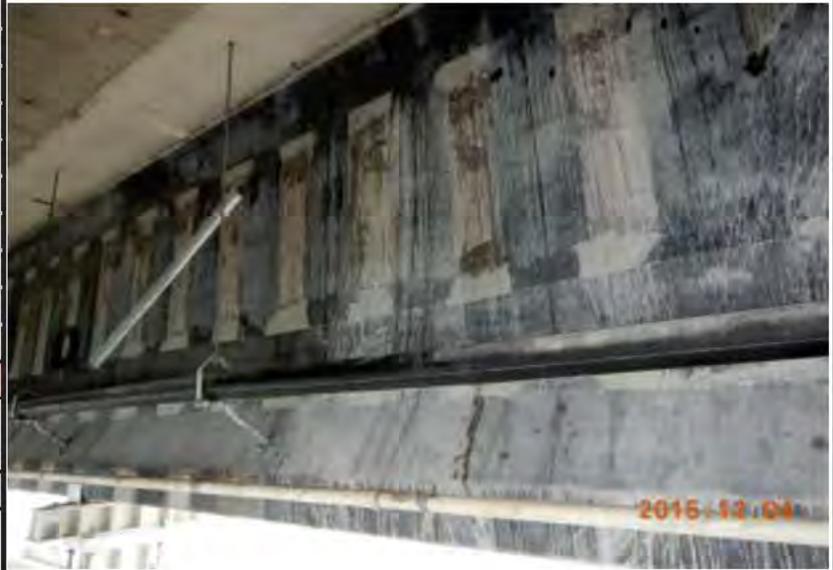
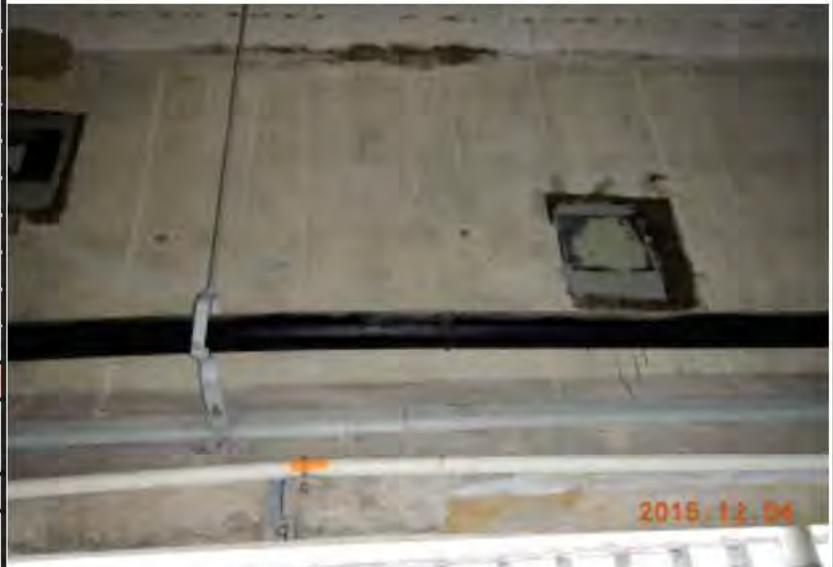
Identification		
Section :		
5		
Axe / Travée :		
13W-14W		
Groupe :		
SS		
Groupe d'élément :		
Systèmes structuraux		
Élément :		
Poutre P7		
Cote CEC		Cote CEM
1		A B C D % 83 15 0 2 %
Remarque / Observation		
Vue générale - Face Aval Extrémité Ouest		
No photo:		20151204_DT_3193
No recommandation(s): 9785,10093		
Identification		
Section :		
5		
Axe / Travée :		
13W-14W		
Groupe :		
SS		
Groupe d'élément :		
Systèmes structuraux		
Élément :		
Poutre P7		
Cote CEC		Cote CEM
1		A B C D % 83 15 0 2 %
Remarque / Observation		
Vue générale - Face Aval Centre		
No photo:		20151204_DT_3057
No recommandation(s): 9785,10093

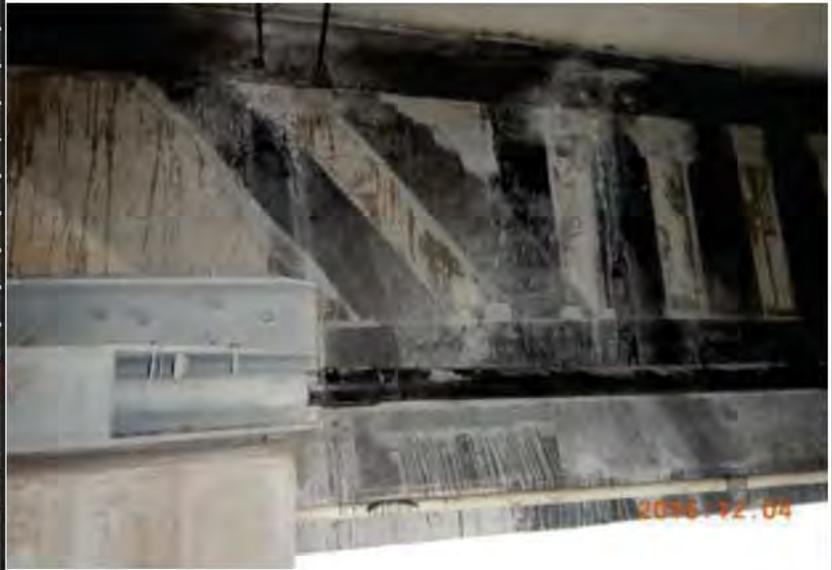
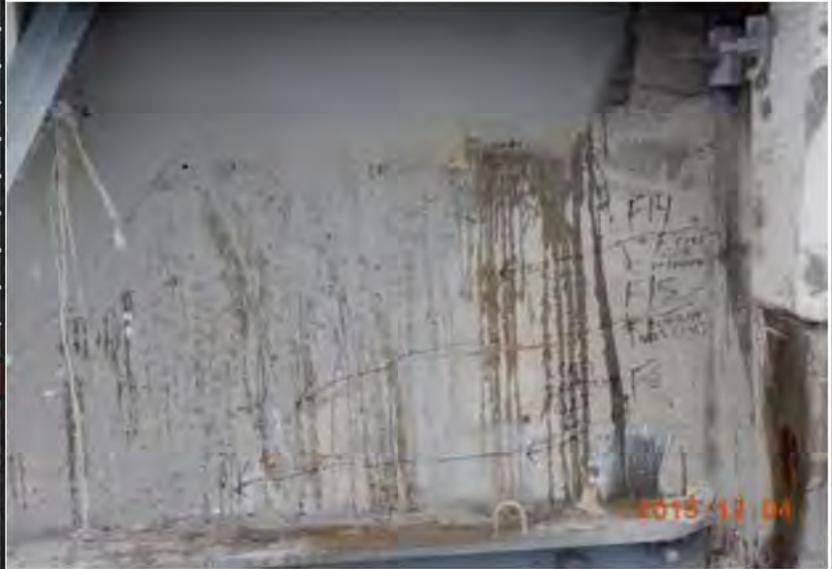
Identification		
Section :		
5		
Axe / Travée :		
13W-14W		
Groupe :		
SS		
Groupe d'élément :		
Systèmes structuraux		
Élément :		
Poutre P7		
Cote CEC		Cote CEM
1		A B C D % 83 15 0 2 %
Remarque / Observation		
Vue générale - Face Aval Extrémité Est		
No photo:		20151204_DT_3042
No recommandation(s):		9785,10093
Identification		
Section :		
5		
Axe / Travée :		
13W-14W		
Groupe :		
SS		
Groupe d'élément :		
Systèmes structuraux		
Élément :		
Poutre P7		
Cote CEC		Cote CEM
1		A B C D % 83 15 0 2 %
Remarque / Observation		
Fissures longitudinales le long des câbles de précontrainte (5+)		
No photo:		20151204_DT_3024
No recommandation(s):		9785,10093

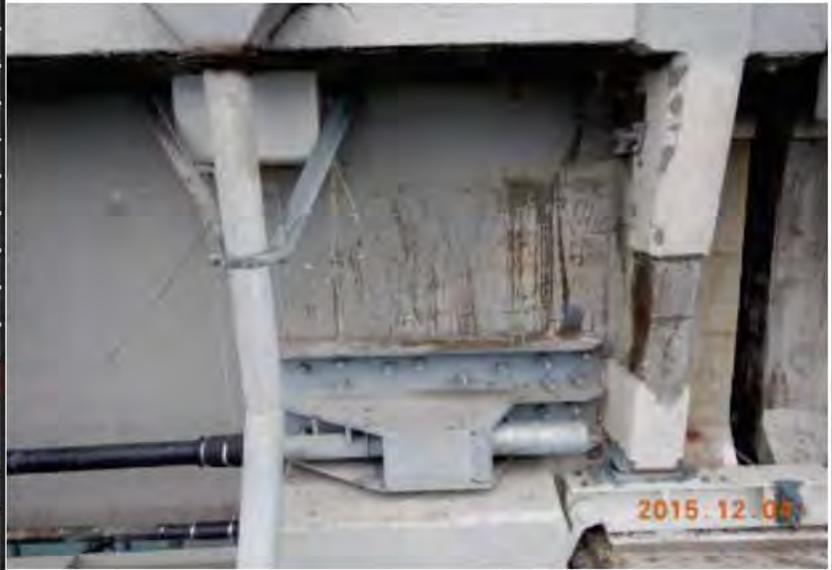
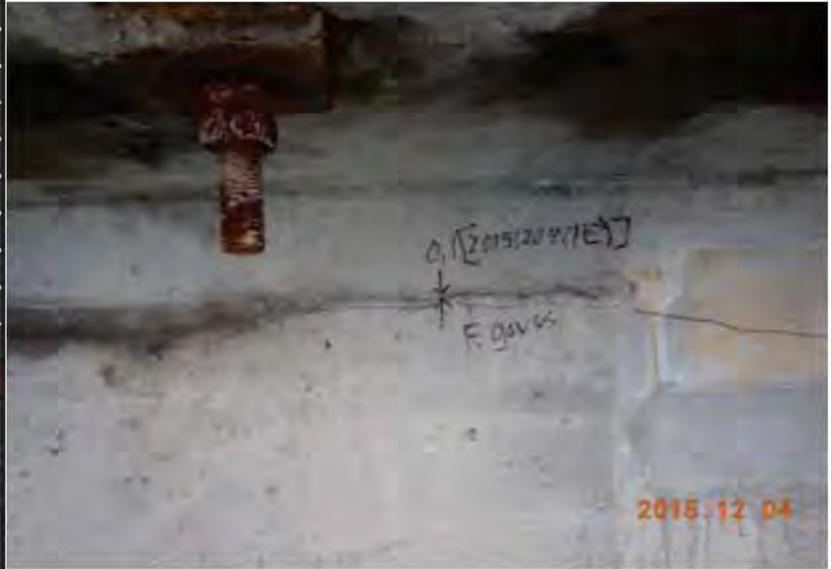
Identification		
Section :		
5		
Axe / Travée :		
13W-14W		
Groupe :		
SS		
Groupe d'élément :		
Systèmes structuraux		
Élément :		
Poutre P7		
Cote CEC		Cote CEM
1		A B C D % 83 15 0 2 %
Remarque / Observation		
Fissures longitudinales le long des câbles de précontrainte (5+)		
No photo:		20151204_DT_3022
No recommandation(s):		9785,10093
Identification		
Section :		
5		
Axe / Travée :		
13W-14W		
Groupe :		
SS		
Groupe d'élément :		
Systèmes structuraux		
Élément :		
Poutre P7		
Cote CEC		Cote CEM
1		A B C D % 83 15 0 2 %
Remarque / Observation		
Fissures longitudinales le long du gousset		
No photo:		20151204_DT_3207
No recommandation(s):		9785,10093

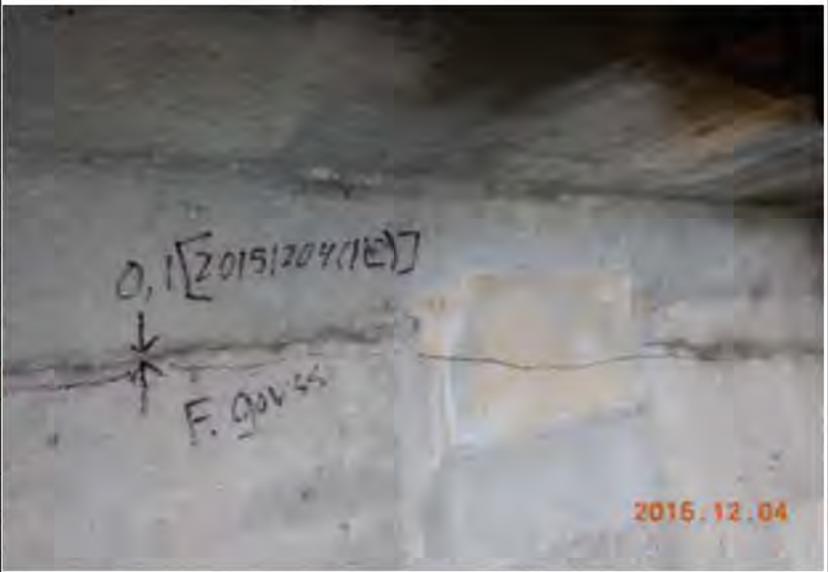
Identification		
Section :		
5		
Axe / Travée :		
13W-14W		
Groupe :		
SS		
Groupe d'élément :		
Systèmes structuraux		
Élément :		
Poutre P7		
Cote CEC		Cote CEM
1		A B C D % 83 15 0 2 %
Remarque / Observation		
Fissures longitudinales le long du gousset		
No photo:		20151204_DT_3208
No recommandation(s):		9785,10093
Identification		
Section :		
5		
Axe / Travée :		
13W-14W		
Groupe :		
SS-R		
Groupe d'élément :		
Systèmes structuraux		
Élément :		
Renfort - PTE - P7		
Cote CEC		Cote CEM
1		A B C D % 80 0 0 20 %
Remarque / Observation		
Déformation des câbles de précontrainte entre les supports (>1/2 diam. gaine)		
No photo:		20151204_DT_3029
No recommandation(s):		15765

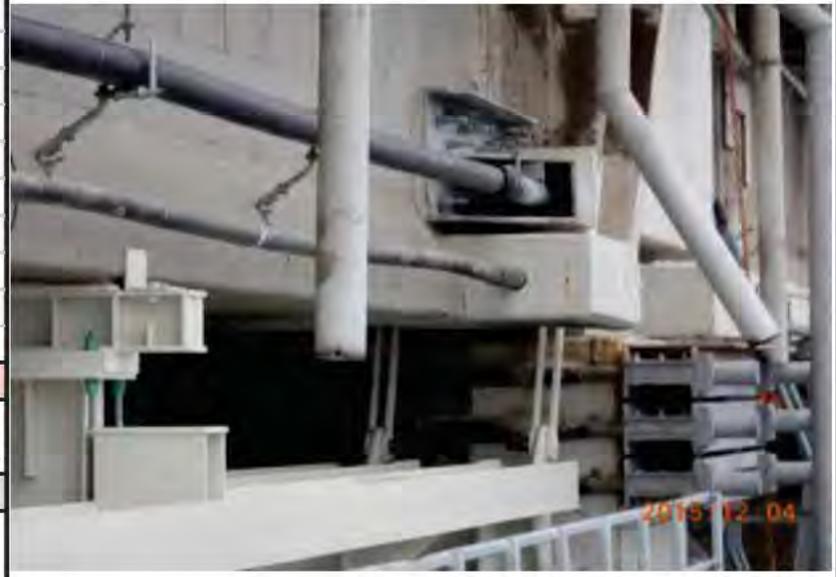
Identification		
Section :		
5		
Axe / Travée :		
13W-14W		
Groupe :		
SS-R		
Groupe d'élément :		
Systèmes structuraux		
Élément :		
Renfort - PTE - P7		
Cote CEC		Cote CEM
1		A B C D % 80 0 0 20 %
Remarque / Observation		
Déformation des câbles de précontrainte entre les supports (>1/2 diam. gaine)		
No photo:		20151204_DT_3031
No recommandation(s):		15765
Identification		
Section :		
5		
Axe / Travée :		
13W-14W		
Groupe :		
SS-R		
Groupe d'élément :		
Systèmes structuraux		
Élément :		
Renfort - PTE - P7		
Cote CEC		Cote CEM
1		A B C D % 80 0 0 20 %
Remarque / Observation		
Ancrages manquants		
No photo:		20151204_DT_3033
No recommandation(s):		15765

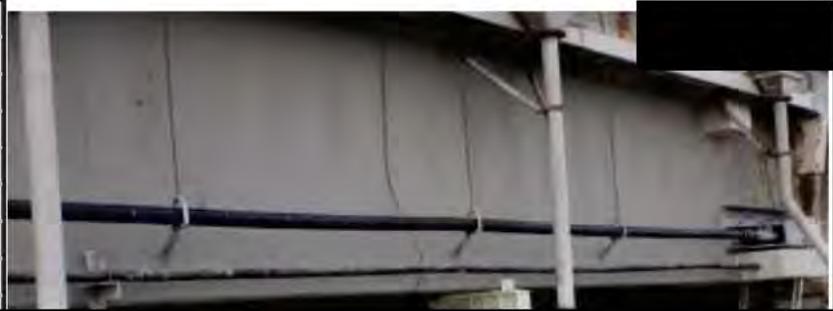
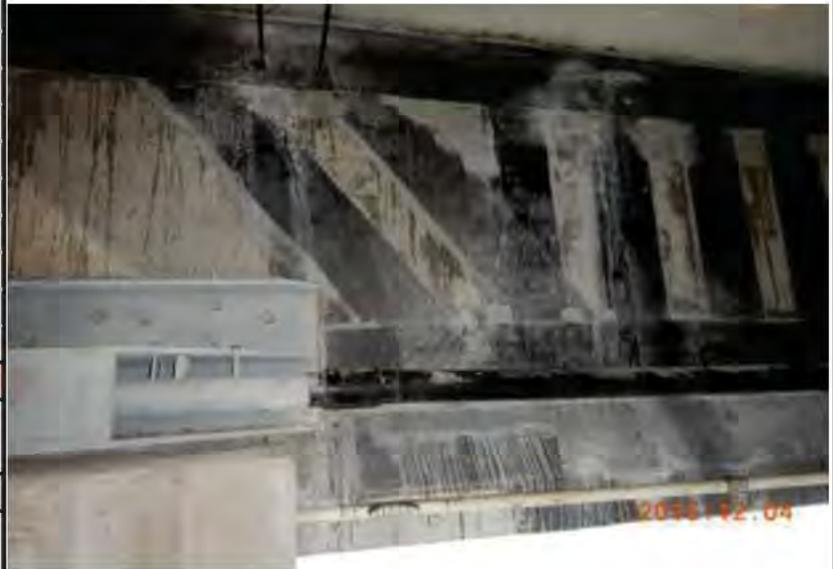
Identification		
Section :		
5		
Axe / Travée :		
13W-14W		
Groupe :		
SS-R		
Groupe d'élément :		
Systèmes structuraux		
Élément :		
Renfort - PTE - P7		
Cote CEC		Cote CEM
1		A B C D % 80 0 0 20 %
Remarque / Observation		
Ancrages manquants		
No photo:		20151204_DT_3030
No recommandation(s):		15765
Identification		
Section :		
5		
Axe / Travée :		
13W-14W		
Groupe :		
SS-R		
Groupe d'élément :		
Systèmes structuraux		
Élément :		
Renfort - PRFC - P7		
Cote CEC		Cote CEM
4		A B C D % 93 0 0 7 %
Remarque / Observation		
Trous provoqués par un agent externe		
No photo:		20151204_DT_3042
No recommandation(s):		15758

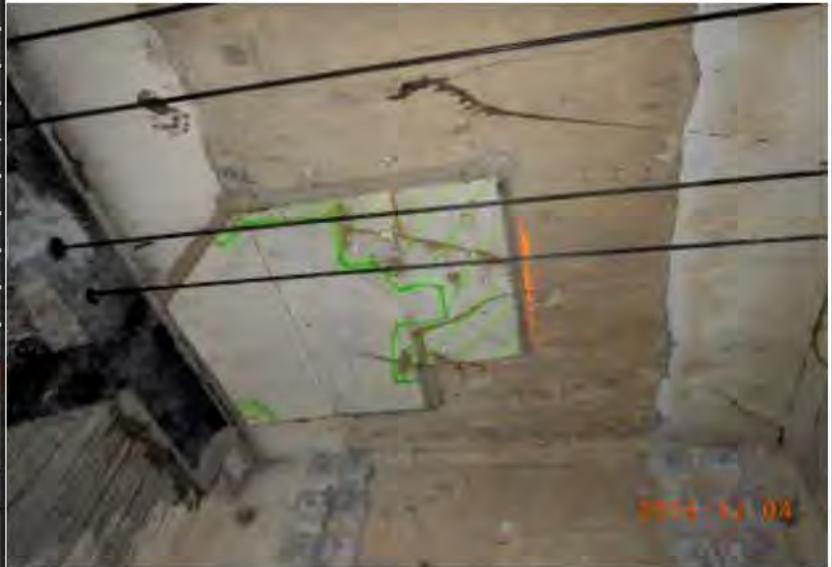
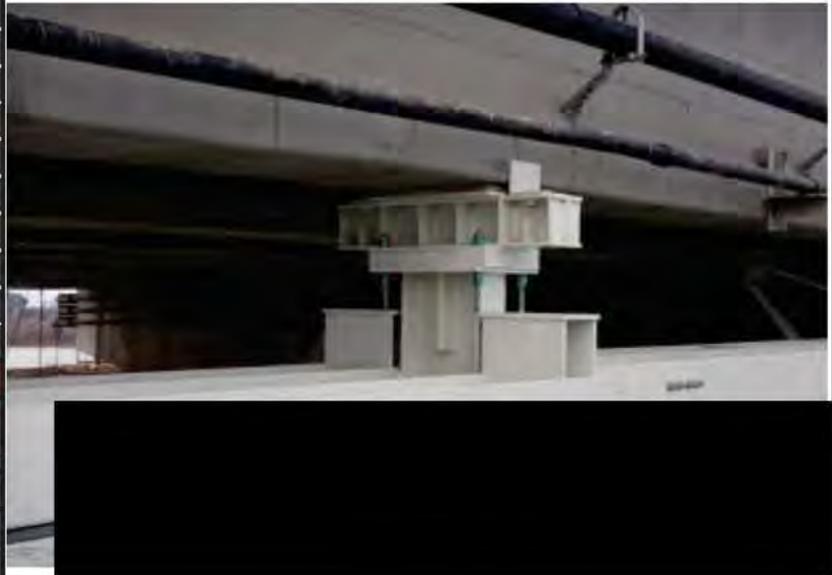
Identification		
Section :		
5		
Axe / Travée :		
13W-14W		
Groupe :		
SS-R		
Groupe d'élément :		
Systèmes structuraux		
Élément :		
Renfort - PRFC - P7		
Cote CEC		Cote CEM
4		A B C D % 93 0 0 7 %
Remarque / Observation		
Trous provoqués par un agent externe		
No photo:		20151204_DT_3191
No recommandation(s):		15758
Identification		
Section :		
5		
Axe / Travée :		
13W-14W		
Groupe :		
SS-R		
Groupe d'élément :		
Systèmes structuraux		
Élément :		
Renfort - TM 1.1 - P7		
Cote CEC		Cote CEM
4		A B C D % 100 0 0 0 %
Remarque / Observation		
Perte de contact de 15% entre l'assise de poutre et la poutre à l'extrémité.		
No photo:		20151204_DT_3032
No recommandation(s):		15780

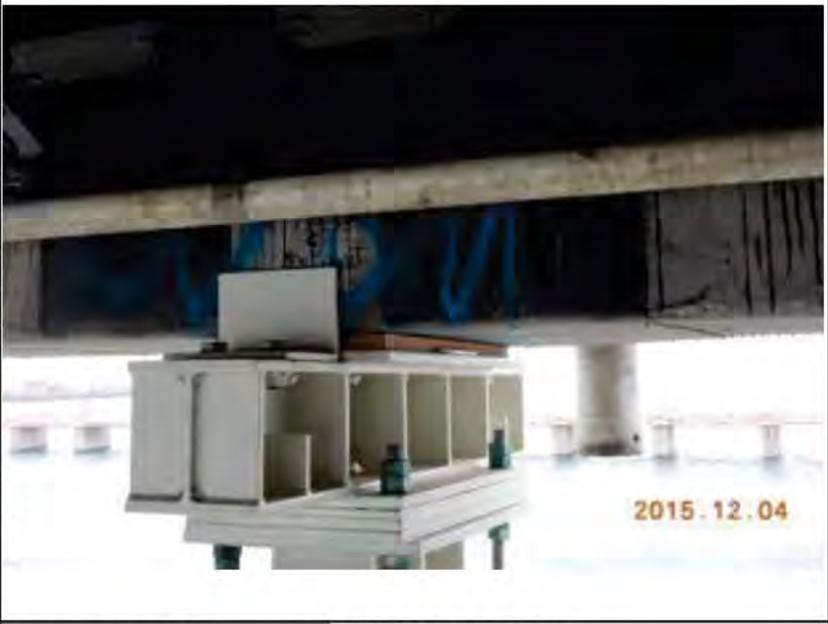
Section :			
5			
Axe / Travée :			
13W-14W			
Groupe :			
SS-R			
Groupe d'élément :			
Systèmes structuraux			
Élément :			
Renfort - TM 1.1 - P7			
Cote CEC		Cote CEM	
4		A B C D % 100 0 0 0 %	
Remarque / Observation			
Perte de contact de 15% entre l'assise de poutre et la poutre à l'extrémité.			
No photo:		20151204_DT_3188	
No recommandation(s):			
15780			
Identification

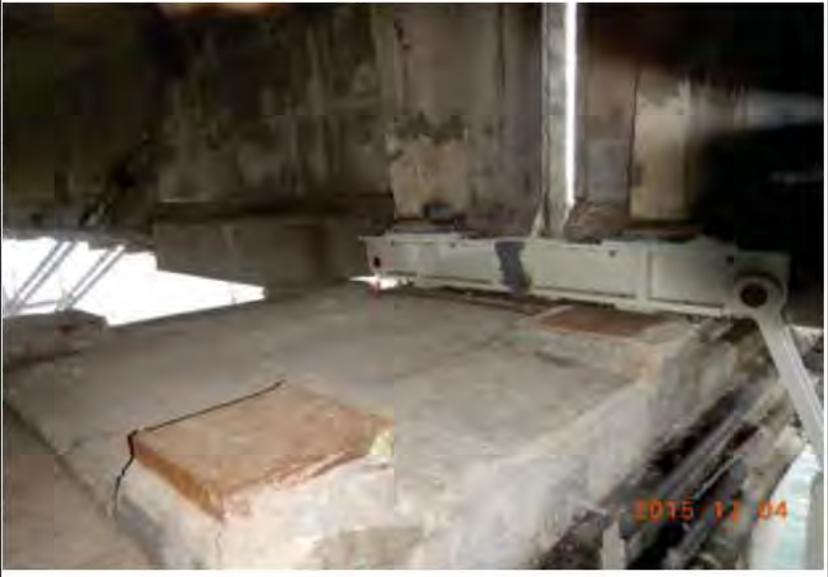
Section :			
5			
Axe / Travée :			
13W-14W			
Groupe :			
SS-R			
Groupe d'élément :			
Systèmes structuraux			
Élément :			
Renfort - TM 1.1 - P7			
Cote CEC		Cote CEM	
4		A B C D % 100 0 0 0 %	
Remarque / Observation			
Barre d'appui déplacée de 6 mm transversalement sur la plaque d'appui			
No photo:		20151204_DT_3045	
No recommandation(s):			
15780

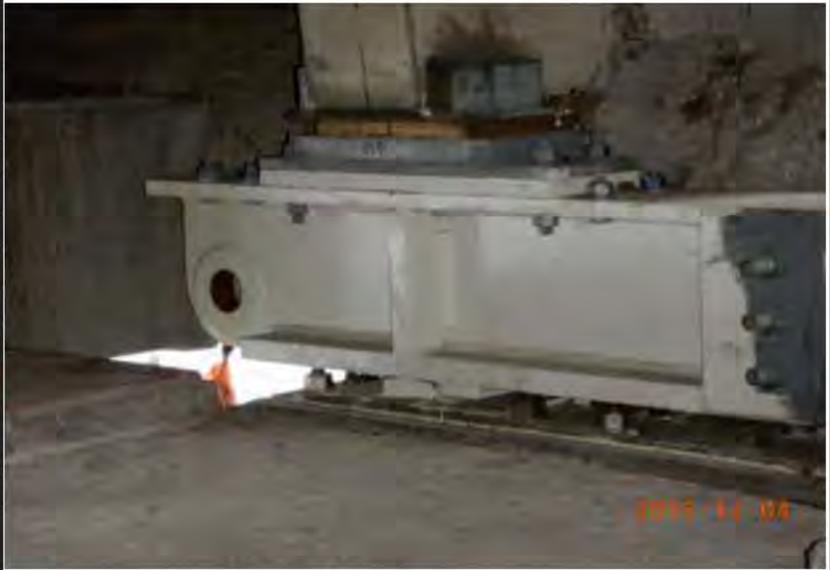
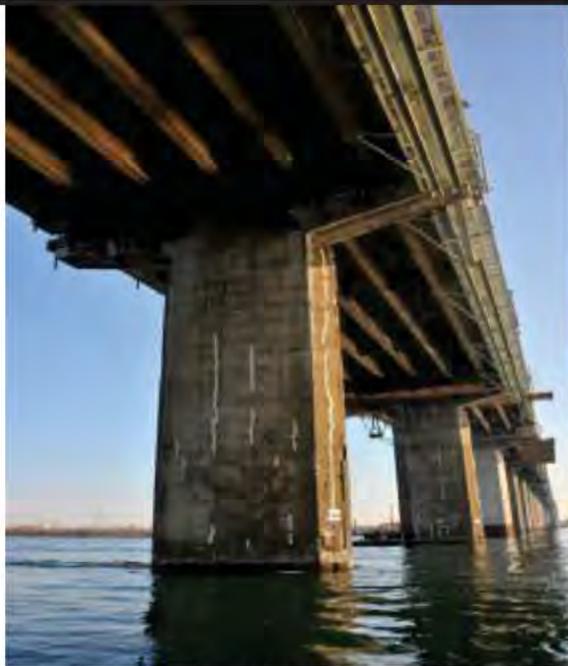
Identification		
Section :		
5		
Axe / Travée :		
13W-14W		
Groupe :		
SS-R		
Groupe d'élément :		
Systèmes structuraux		
Élément :		
Renfort - TM 1.1 - P7		
Cote CEC		Cote CEM
4		A B C D % 100 0 0 0 %
Remarque / Observation		
Barre d'appui déplacée de 6 mm transversalement sur la plaque d'appui		
No photo:		20151204_DT_3046
No recommandation(s):		15780
Identification		
Section :		
5		
Axe / Travée :		
14W		
Groupe :		
Pile		
Groupe d'élément :		
Unité de fondation		
Élément :		
Fût		
Cote CEC		Cote CEM
3		A B C D % 13 70 15 2 %
Remarque / Observation		
Délaminages avec traces de rouille		
No photo:		20151125_BP_5753
No recommandation(s):		7129

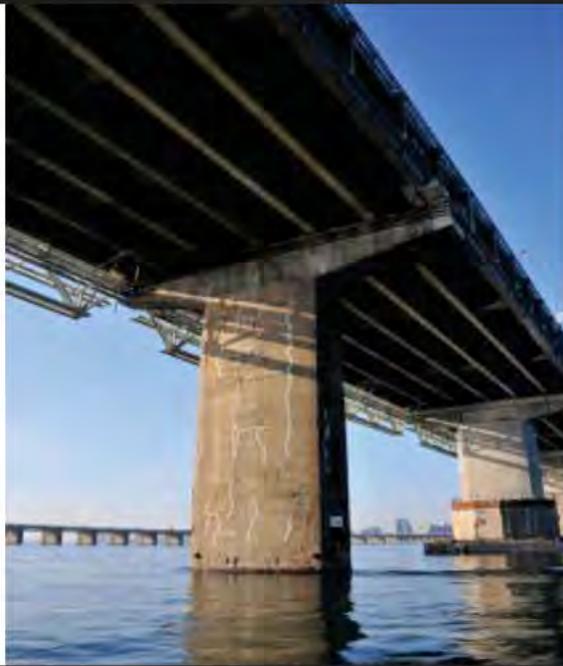
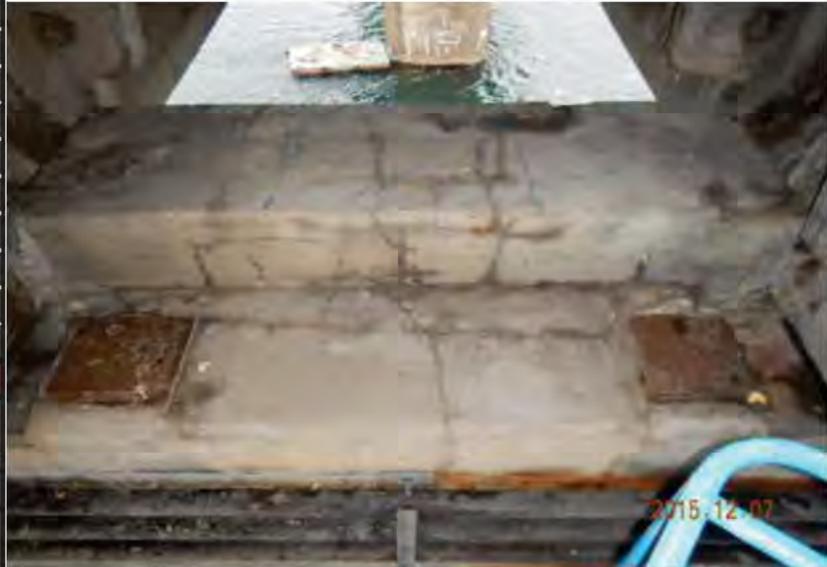
Identification		
Section :		
5		
Axe / Travée :		
14W		
Groupe :		
Pile		
Groupe d'élément :		
Unité de fondation		
Élément :		
Fût		
Cote CEC		Cote CEM
3		A B C D % 13 70 15 2 %
Remarque / Observation		
Délaminages avec traces de rouille		
No photo:		20151125_BP_5755
No recommandation(s): 7129		
Identification		
Section :		
5		
Axe / Travée :		
14W		
Groupe :		
Pile		
Groupe d'élément :		
Unité de fondation		
Élément :		
Butoir		
Cote CEC		Cote CEM
4		A B C D % 75 0 25 0 %
Remarque / Observation		
Délaminage.		
No photo:		20151207_CG_2078
No recommandation(s): 15797
