CHAPITRE 5. PHOTOGRAPHIES DES INSPECTIONS

Contrat 62450 – Volume 1

5.1 Section 5

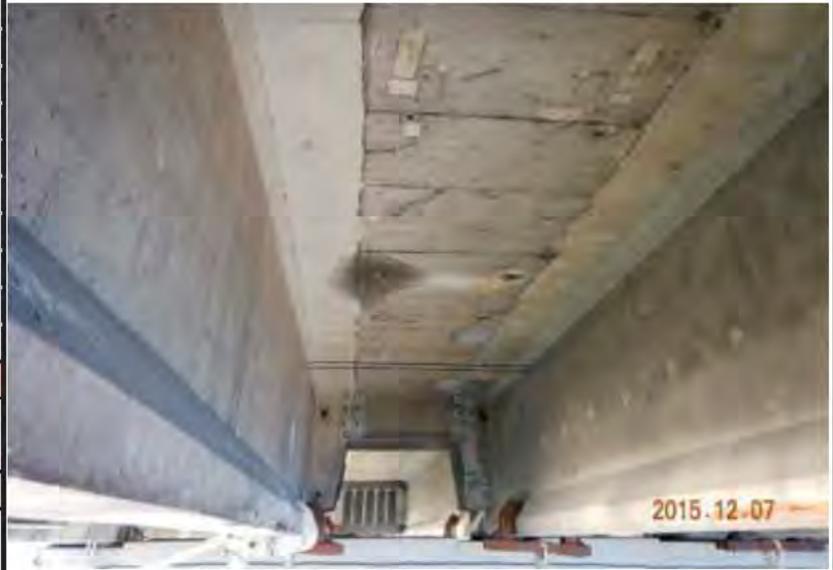
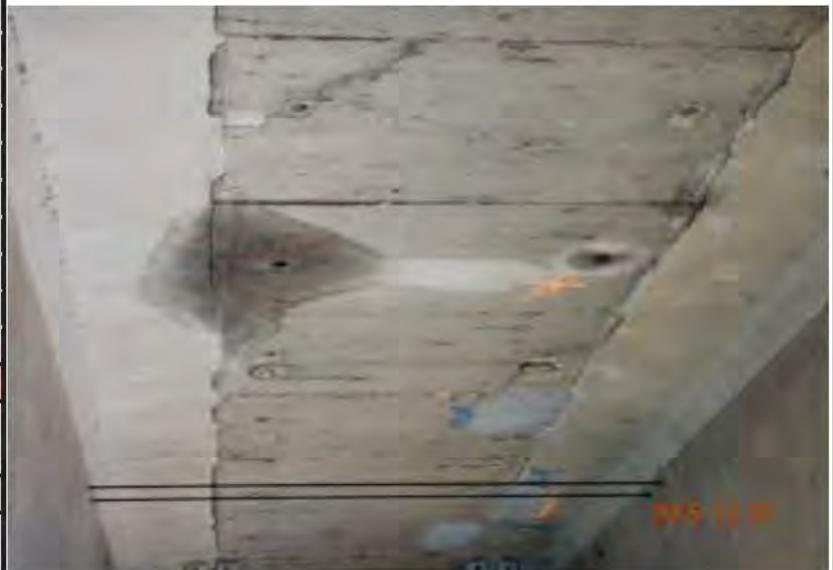
Identification		
Section :		
5		
Axe / Travée :		
14W-15W		
Groupe :		
Plt.		
Groupe d'élément :		
Platelage		
Élément :		
Platelage		
Cote CEC		Cote CEM
1		A B C D % 80 15 1 4 %
Remarque / Observation		
CEC=2, humidité.		
No photo:		20151207_CG_2197
No recommandation(s): 10098		
Identification		
Section :		
5		
Axe / Travée :		
14W-15W		
Groupe :		
Plt.		
Groupe d'élément :		
Platelage		
Élément :		
Platelage		
Cote CEC		Cote CEM
1		A B C D % 80 15 1 4 %
Remarque / Observation		
CEC=2, humidité.		
No photo:		20151207_CG_2198
No recommandation(s): 10098

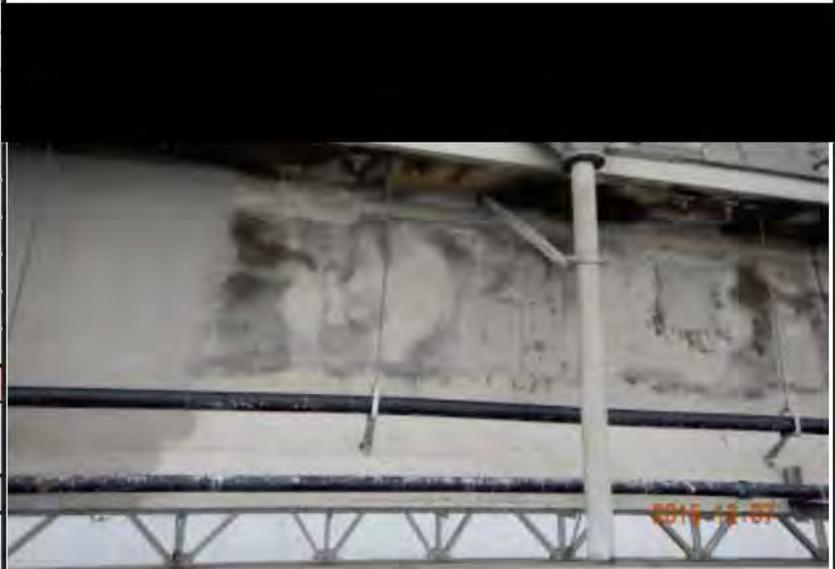
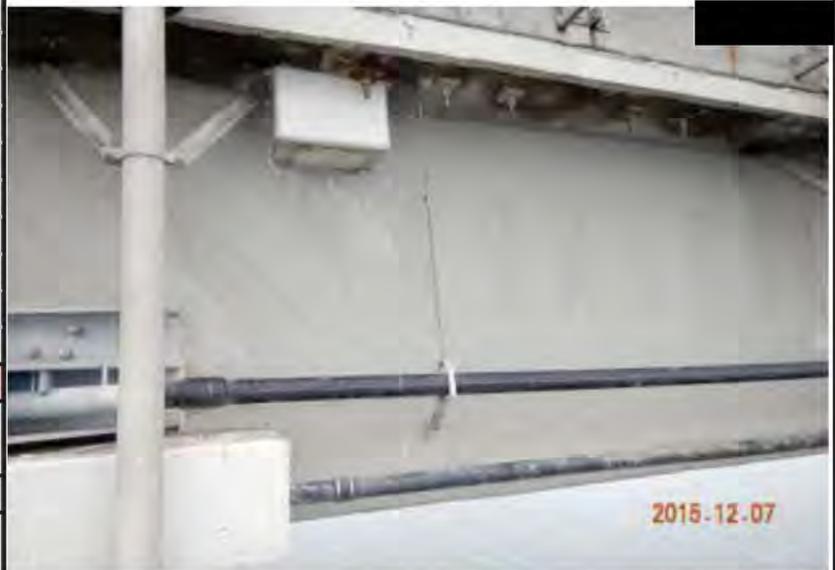
Identification		
Section :		
5		
Axe / Travée :		
14W-15W		
Groupe :		
SS		
Groupe d'élément :		
Systèmes structuraux		
Élément :		
Poutre P1		
Cote CEC		Cote CEM
1		A B C D % 98 2 0 0 %
Remarque / Observation		
Vue générale - Face Aval Centre		
No photo:		20151207_CG_2134
No recommandation(s):		9785,10091,9263
Identification		
Section :		
5		
Axe / Travée :		
14W-15W		
Groupe :		
SS		
Groupe d'élément :		
Systèmes structuraux		
Élément :		
Poutre P1		
Cote CEC		Cote CEM
1		A B C D % 98 2 0 0 %
Remarque / Observation		
CEC = 1, probabilités de détérioration : minimum de six (6) câbles affectés par la corrosion pouvant affecter sa capacité à supporter les charges de façon très importante, caché par PRFC		
No photo:		20151207_CG_2130
No recommandation(s):		9785,10091,9263

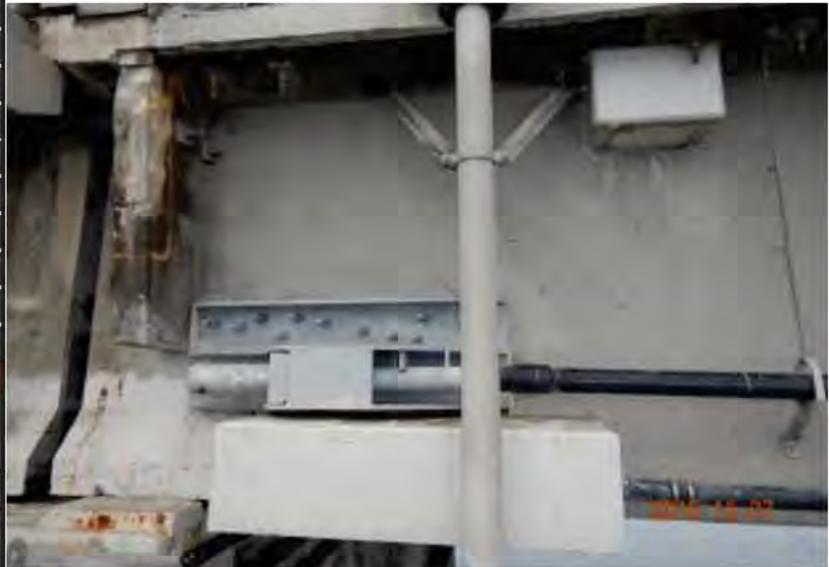
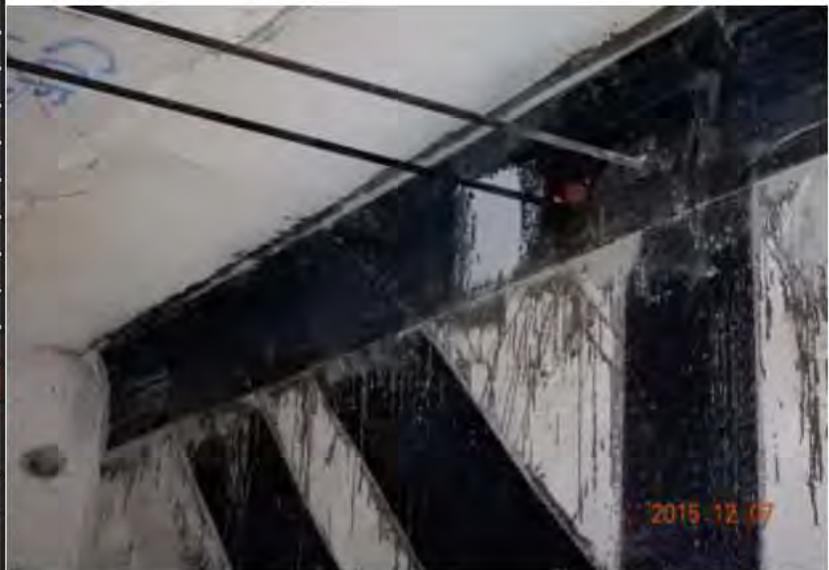
Identification		
Section :		
5		
Axe / Travée :		
14W-15W		
Groupe :		
SS		
Groupe d'élément :		
Systèmes structuraux		
Élément :		
Poutre P1		
Cote CEC		Cote CEM
1		A B C D % 98 2 0 0 %
Remarque / Observation		
CEC = 1, probabilités de détérioration : minimum de six (6) câbles affectés par la corrosion pouvant affecter sa capacité à supporter les charges de façon très importante, caché par PRFC		
No recommandation(s):		9785,10091,9263
Identification		
Section :		
5		
Axe / Travée :		
14W-15W		
Groupe :		
SS-R		
Groupe d'élément :		
Systèmes structuraux		
Élément :		
Renfort - PRFC - P1		
Cote CEC		Cote CEM
1		A B C D % 96 0 1 3 %
Remarque / Observation		
Trous provoqués par un agent externe		
No photo:		20151207_CG_2129
No photo:		20151207_CG_2116
No recommandation(s):		15758, 10117

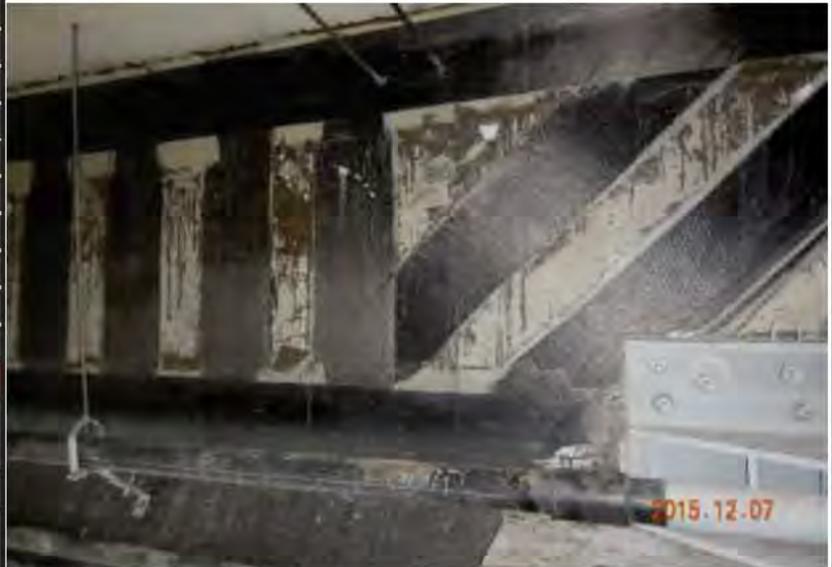
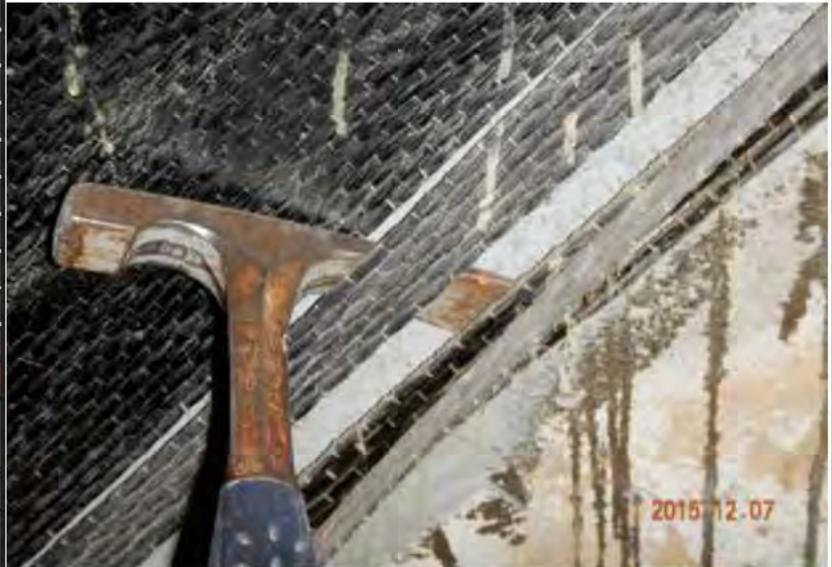
Identification		
Section :		
5		
Axe / Travée :		
14W-15W		
Groupe :		
SS-R		
Groupe d'élément :		
Systèmes structuraux		
Élément :		
Renfort - PRFC - P1		
Cote CEC		Cote CEM
1		A B C D % 96 0 1 3 %
Remarque / Observation		
Trous provoqués par un agent externe		
No photo:		20151207_CG_2122
No recommandation(s):		15758, 10117
Identification		
Section :		
5		
Axe / Travée :		
14W-15W		
Groupe :		
SS-R		
Groupe d'élément :		
Systèmes structuraux		
Élément :		
Renfort - PRFC - P1		
Cote CEC		Cote CEM
1		A B C D % 96 0 1 3 %
Remarque / Observation		
Décollement de la surface de béton et déchirement sur 200 000 mm ²		
No photo:		20151207_CG_2124
No recommandation(s):		15758, 10117

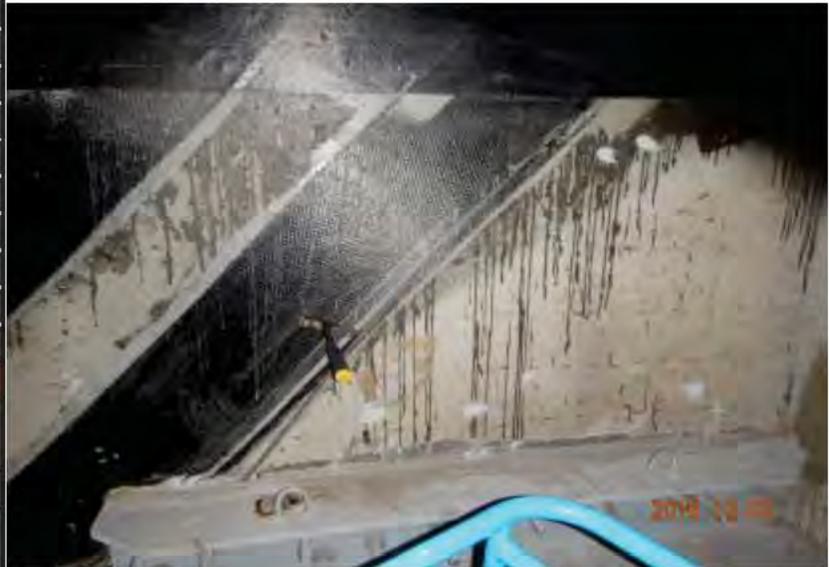
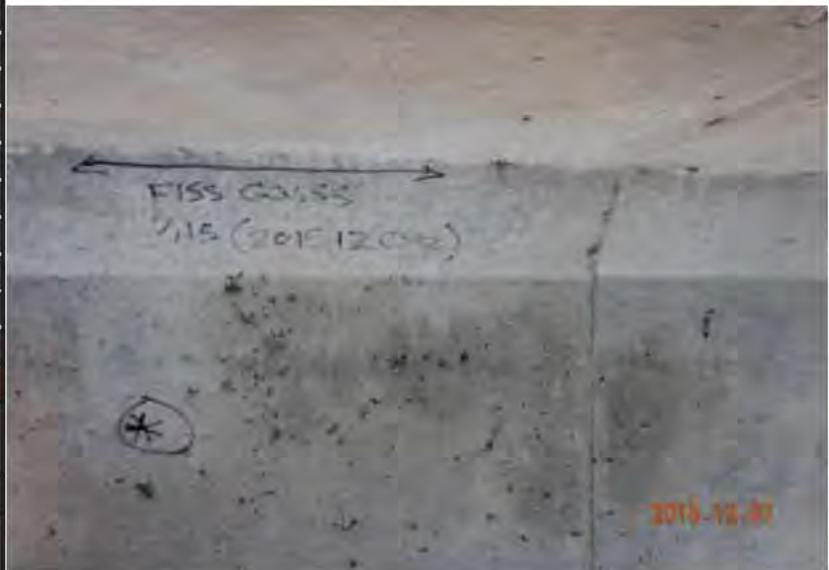
Identification		
Section :		
5		
Axe / Travée :		
14W-15W		
Groupe :		
SS-R		
Groupe d'élément :		
Systèmes structuraux		
Élément :		
Renfort - PRFC - P1		
Cote CEC		Cote CEM
1		A B C D % 96 0 1 3 %
Remarque / Observation		
Décollement de la surface de béton et déchirement sur 200 000 mm ²		
No photo:		20151207_CG_2125
No recommandation(s): 15758, 10117		
Identification		
Section :		
5		
Axe / Travée :		
14W-15W		
Groupe :		
SS		
Groupe d'élément :		
Systèmes structuraux		
Élément :		
Poutre P4		
Cote CEC		Cote CEM
1		A B C D % 92 4 2 2 %
Remarque / Observation		
Fissures longitudinales le long du gousset		
No photo:		20151207_CG_2174
No recommandation(s): 10091

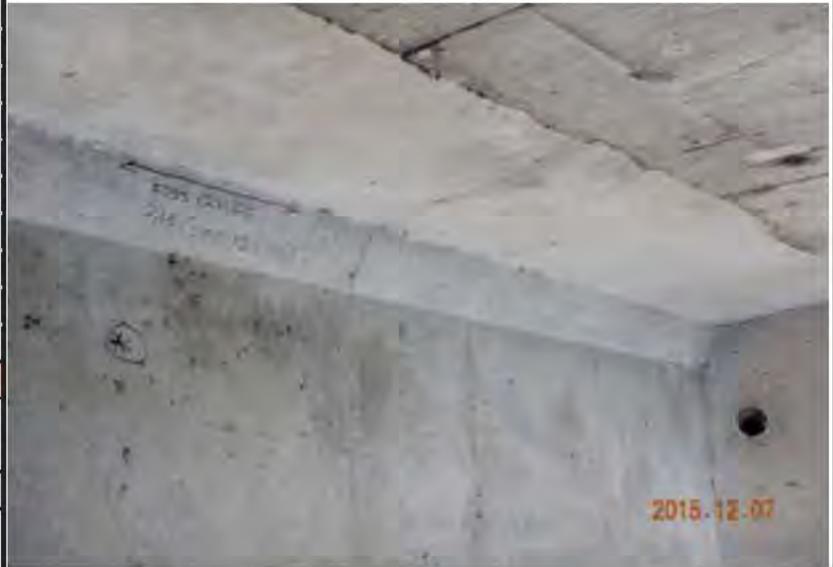
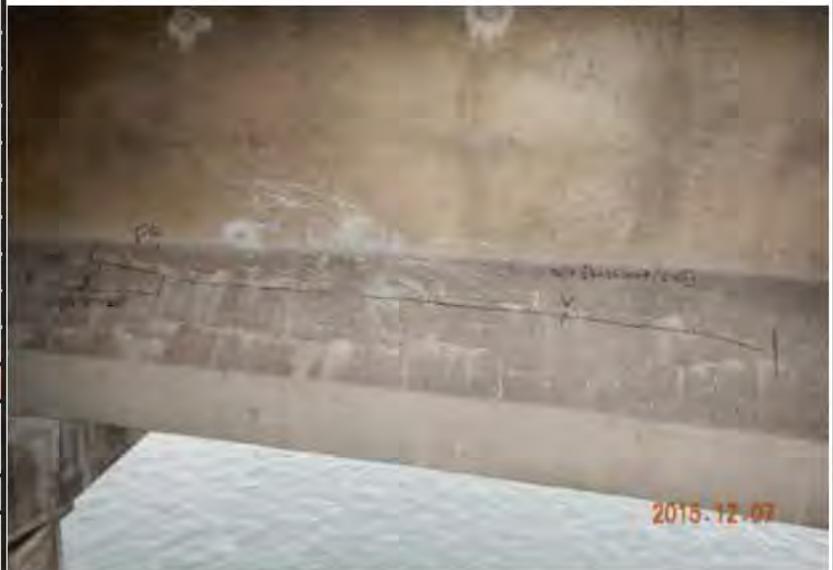
Identification		
Section :		
5		
Axe / Travée :		
14W-15W		
Groupe :		
SS		
Groupe d'élément :		
Systèmes structuraux		
Élément :		
Poutre P4		
Cote CEC		Cote CEM
1		A B C D % 92 4 2 2 %
Remarque / Observation		
Fissures longitudinales le long du gousset		
No photo:		20151207_CG_2175
No recommandation(s): 10091		
Identification		
Section :		
5		
Axe / Travée :		
14W-15W		
Groupe :		
SS		
Groupe d'élément :		
Systèmes structuraux		
Élément :		
Poutre P4		
Cote CEC		Cote CEM
1		A B C D % 92 4 2 2 %
Remarque / Observation		
Fissures longitudinales le long de cinq (5) câbles de précontrainte affectant la capacité de façon très importante		
No photo:		20151207_CG_2085
No recommandation(s): 10091

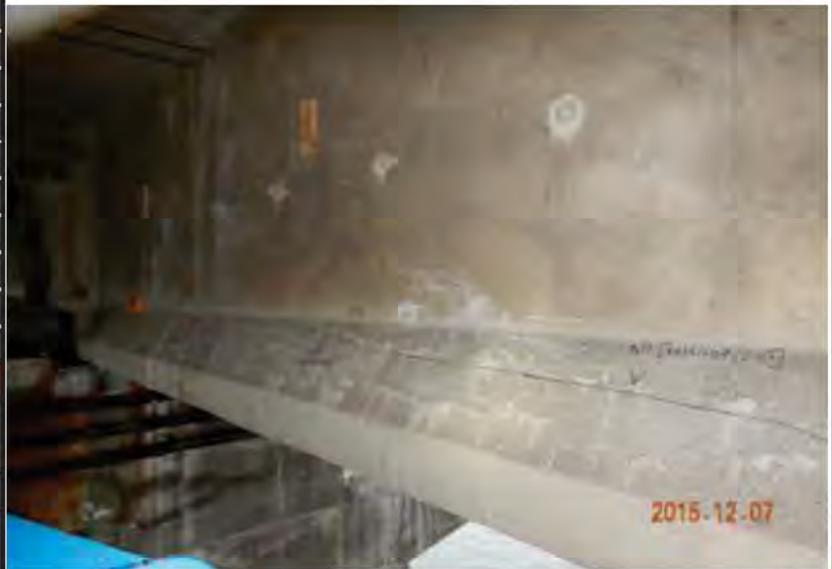
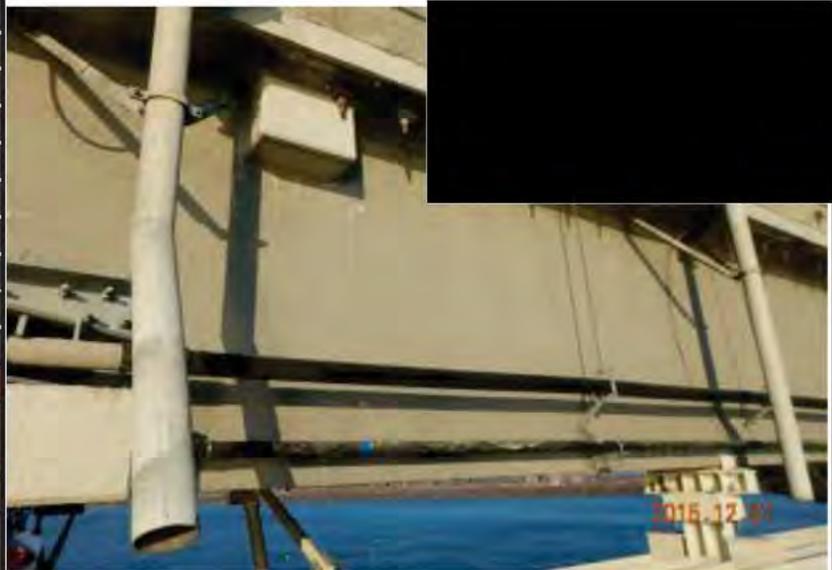
Identification		
Section :		
5		
Axe / Travée :		
14W-15W		
Groupe :		
SS		
Groupe d'élément :		
Systèmes structuraux		
Élément :		
Poutre P4		
Cote CEC		Cote CEM
1		A B C D % 92 4 2 2 %
Remarque / Observation		
Fissures longitudinales le long de cinq (5) câbles de précontrainte affectant la capacité de façon très importante		
No photo:		20151207_CG_2086
No recommandation(s): 10091		
Identification		
Section :		
5		
Axe / Travée :		
14W-15W		
Groupe :		
SS		
Groupe d'élément :		
Systèmes structuraux		
Élément :		
Poutre P7		
Cote CEC		Cote CEM
1		A B C D % 84 15 1 0 %
Remarque / Observation		
Vue générale - Face Amont Extrémité Ouest		
No photo:		20151207_CG_2211
No recommandation(s): 9785,10093

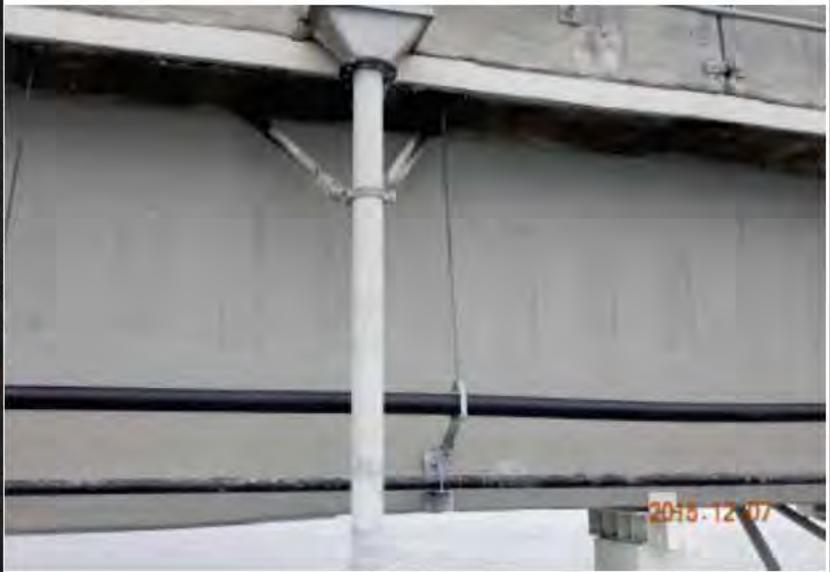
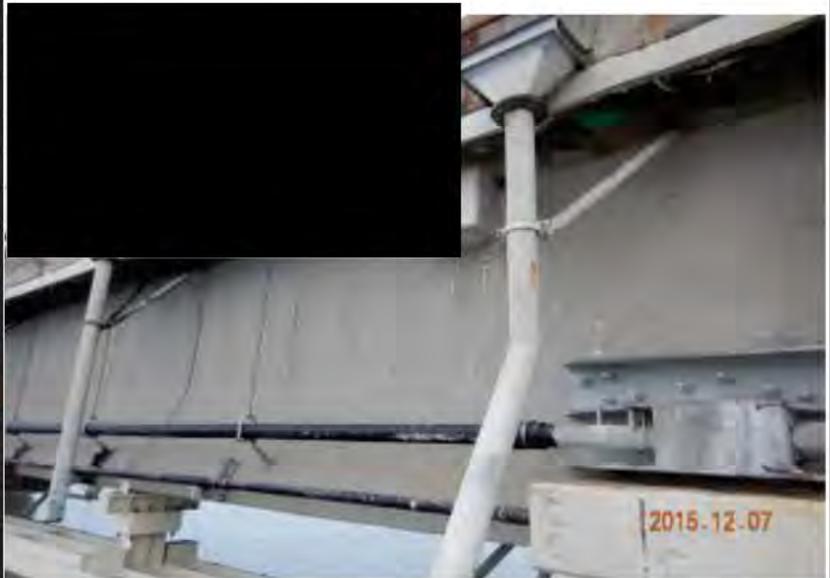
Identification		
Section :		
5		
Axe / Travée :		
14W-15W		
Groupe :		
SS		
Groupe d'élément :		
Systèmes structuraux		
Élément :		
Poutre P7		
Cote CEC		Cote CEM
1		A B C D % 84 15 1 0 %
Remarque / Observation		
Vue générale - Face Amont Centre		
No photo:		20151207_CG_2057
No recommandation(s):		9785,10093
Identification		
Section :		
5		
Axe / Travée :		
14W-15W		
Groupe :		
SS		
Groupe d'élément :		
Systèmes structuraux		
Élément :		
Poutre P7		
Cote CEC		Cote CEM
1		A B C D % 84 15 1 0 %
Remarque / Observation		
CEC = 1, minimum de huit (8) câbles affectés par la corrosion pouvant affecter sa capacité à supporter les charges de façon très importante, caché par PREF		
No photo:		20151207_CG_2046
No recommandation(s):		9785,10093

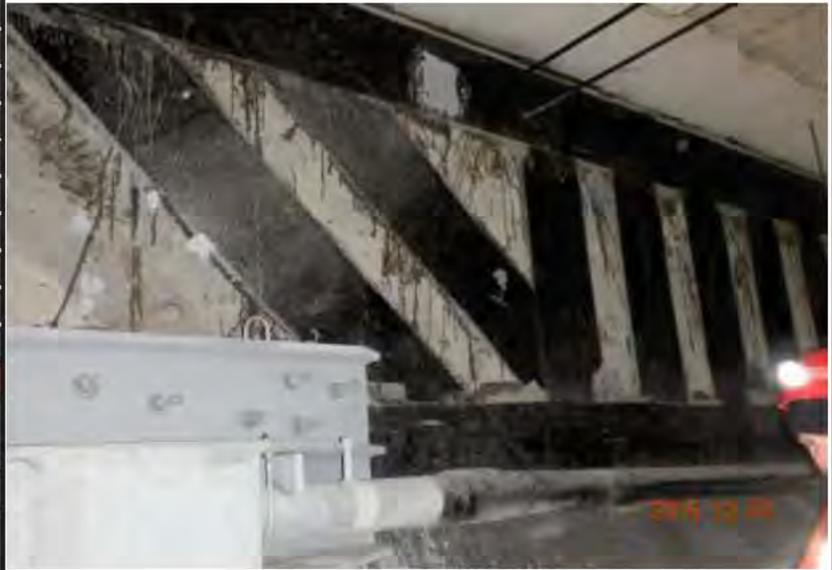
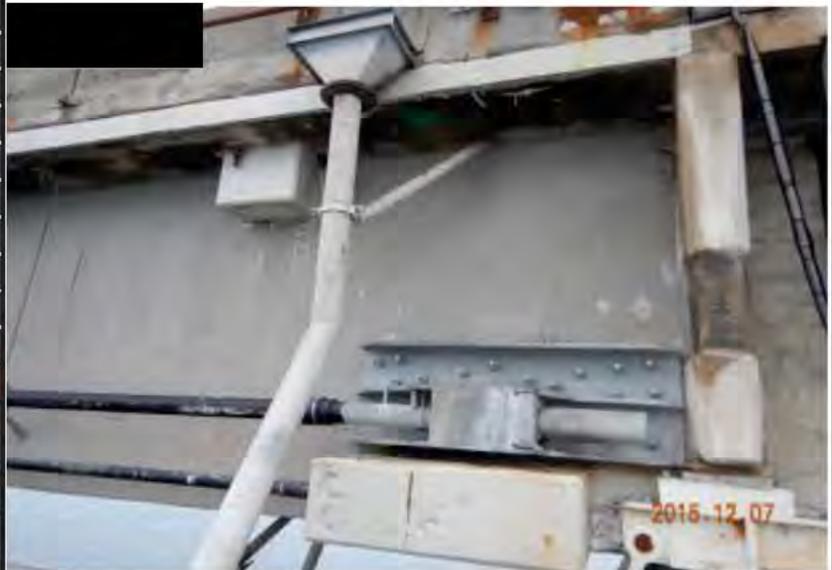
Identification		
Section :		
5		
Axe / Travée :		
14W-15W		
Groupe :		
SS		
Groupe d'élément :		
Systèmes structuraux		
Élément :		
Poutre P7		
Cote CEC		Cote CEM
1		A B C D % 84 15 1 0 %
Remarque / Observation		
Vue générale - Face Aval Extrémité Est		
No photo:		20151207_CG_2113
No recommandation(s): 9785,10093		
Identification		
Section :		
5		
Axe / Travée :		
14W-15W		
Groupe :		
SS		
Groupe d'élément :		
Systèmes structuraux		
Élément :		
Poutre P7		
Cote CEC		Cote CEM
1		A B C D % 84 15 1 0 %
Remarque / Observation		
CEC = 1, minimum de huit (8) câbles affectés par la corrosion pouvant affecter sa capacité à supporter les charges de façon très importante, caché par PREF		
No photo:		20151207_CG_2045
No recommandation(s): 9785,10093

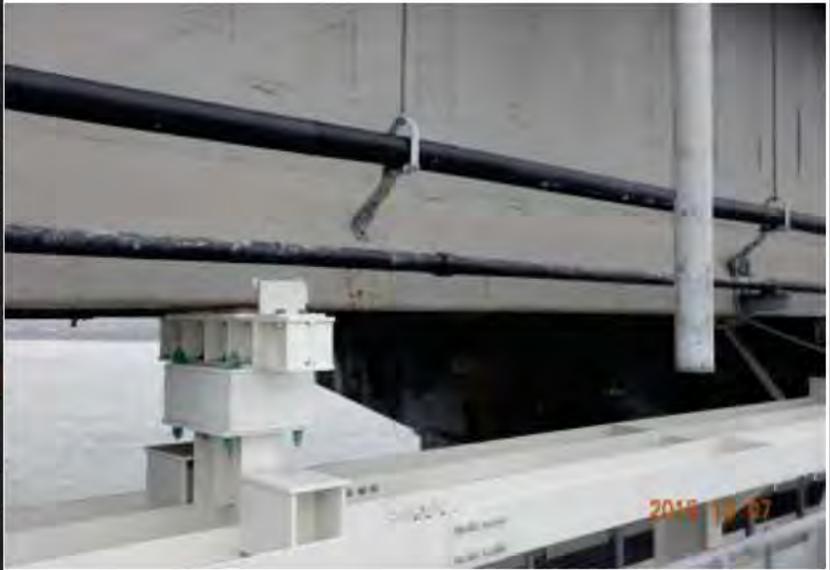
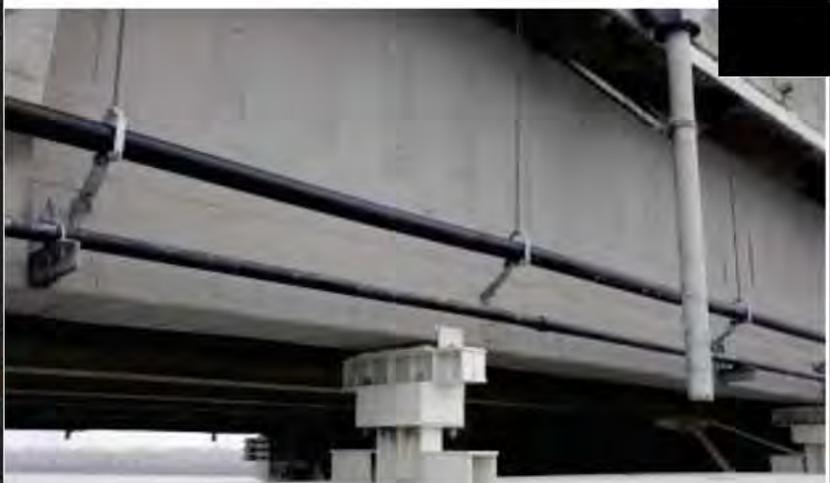
Identification		
Section :		
5		
Axe / Travée :		
14W-15W		
Groupe :		
SS		
Groupe d'élément :		
Systèmes structuraux		
Élément :		
Poutre P7		
Cote CEC		Cote CEM
1		A B C D % 84 15 1 0 %
Remarque / Observation		
Fissures de retrait en centre de la poutre		
No photo:		20151207_CG_2055
No recommandation(s): 9785,10093		
Identification		
Section :		
5		
Axe / Travée :		
14W-15W		
Groupe :		
SS		
Groupe d'élément :		
Systèmes structuraux		
Élément :		
Poutre P7		
Cote CEC		Cote CEM
1		A B C D % 84 15 1 0 %
Remarque / Observation		
Fissures de retrait en centre de la poutre		
No photo:		20151207_CG_2056
No recommandation(s): 9785,10093

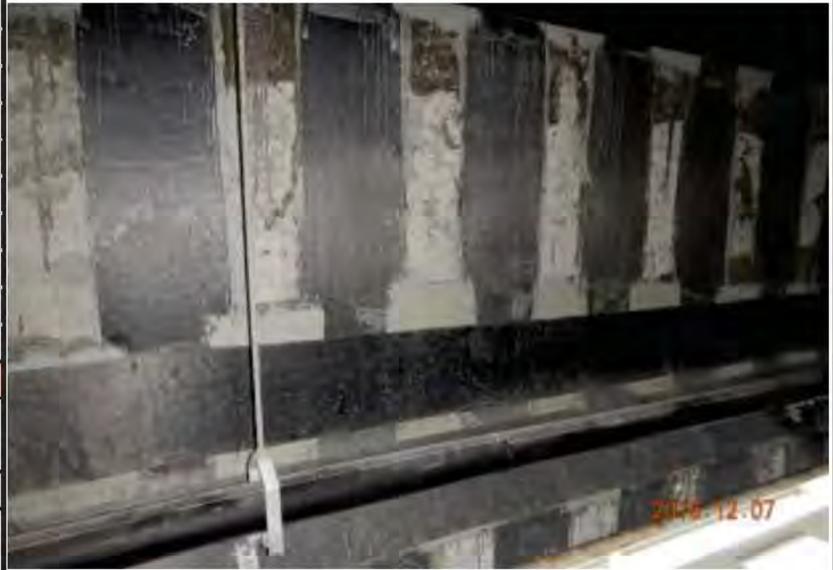
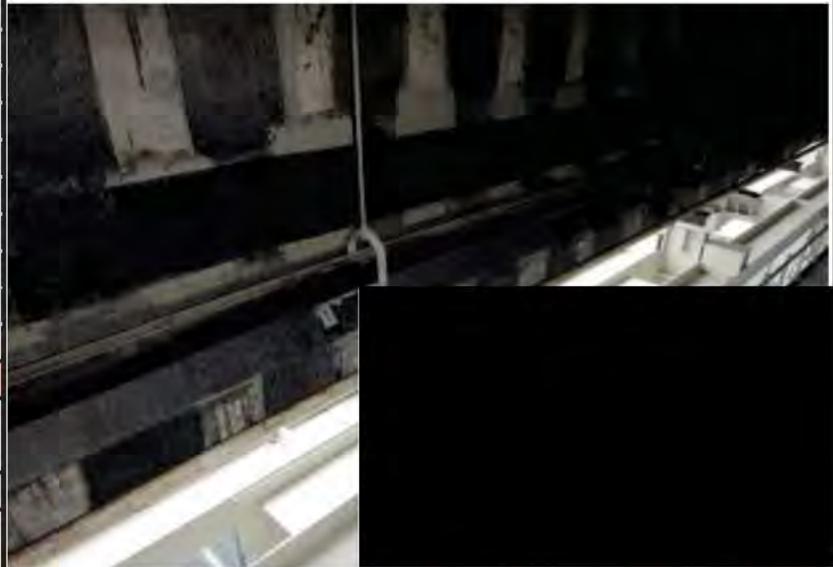
Identification		
Section :		
5		
Axe / Travée :		
14W-15W		
Groupe :		
SS-R		
Groupe d'élément :		
Systèmes structuraux		
Élément :		
Renfort - PTE - P7		
Cote CEC		Cote CEM
1		A B C D % 97 0 0 3 %
Remarque / Observation		
Déformation des câbles de précontrainte entre les supports (> 1/2 diamètre gaine)		
No photo:		20151207_CG_2060
No recommandation(s): 15765		
Identification		
Section :		
5		
Axe / Travée :		
14W-15W		
Groupe :		
SS-R		
Groupe d'élément :		
Systèmes structuraux		
Élément :		
Renfort - PTE - P7		
Cote CEC		Cote CEM
1		A B C D % 97 0 0 3 %
Remarque / Observation		
Déformation des câbles de précontrainte entre les supports (> 1/2 diamètre gaine)		
No photo:		20151207_CG_2061
No recommandation(s): 15765

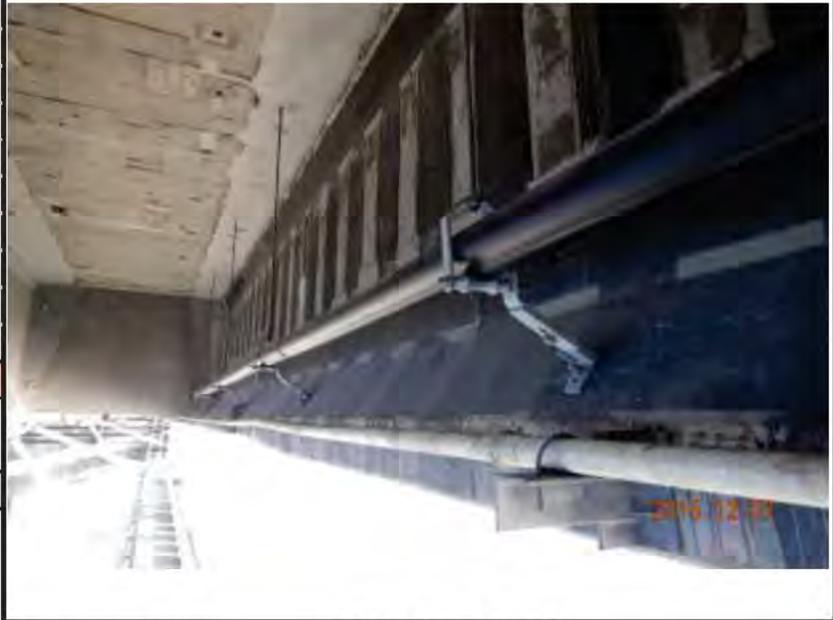
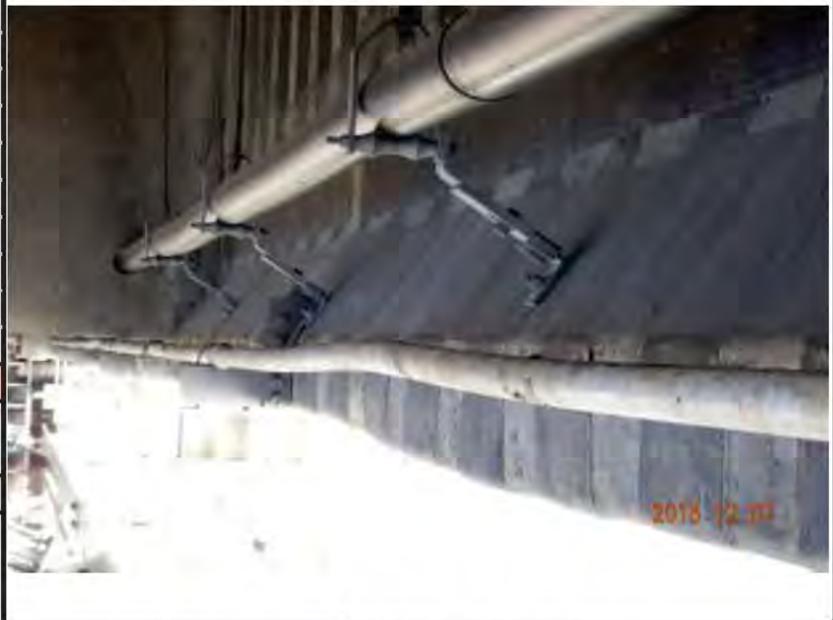
Identification		
Section :		
5		
Axe / Travée :		
14W-15W		
Groupe :		
SS-R		
Groupe d'élément :		
Systèmes structuraux		
Élément :		
Renfort - PTE - P7		
Cote CEC		Cote CEM
1		A B C D % 97 0 0 3 %
Remarque / Observation		
Ancrages manquants dans le béton		
No photo:		20151207_CG_2201
No recommandation(s): 15765		
Identification		
Section :		
5		
Axe / Travée :		
14W-15W		
Groupe :		
SS-R		
Groupe d'élément :		
Systèmes structuraux		
Élément :		
Renfort - PTE - P7		
Cote CEC		Cote CEM
1		A B C D % 97 0 0 3 %
Remarque / Observation		
Ancrages manquants dans le béton		
No photo:		20151207_CG_2202
No recommandation(s): 15765

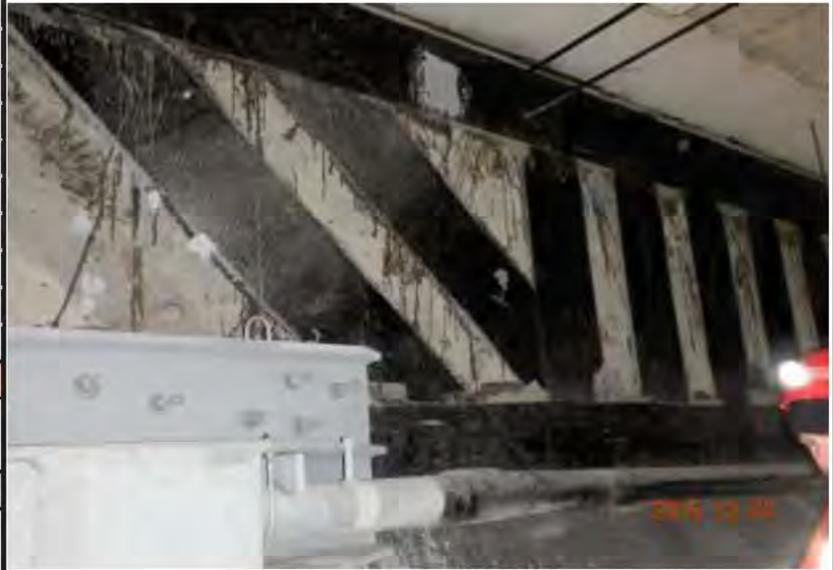
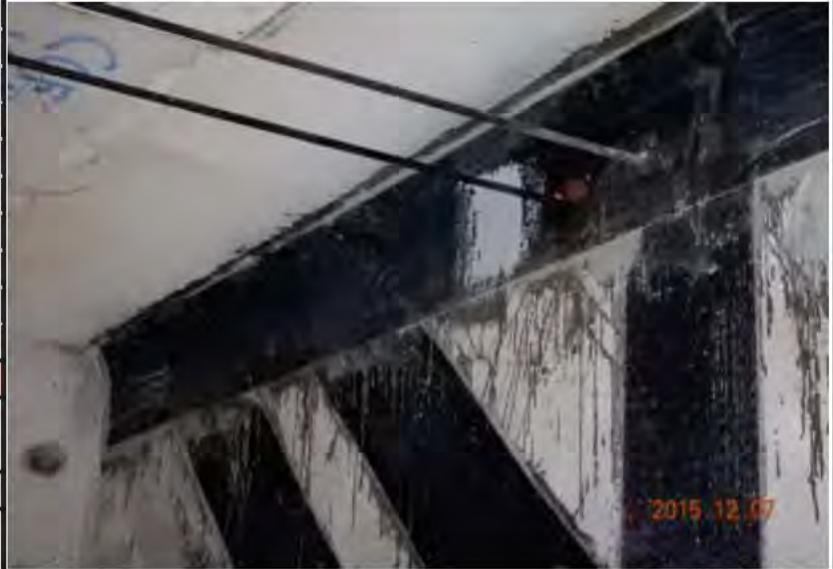
Identification		
Section :		
5		
Axe / Travée :		
14W-15W		
Groupe :		
SS-R		
Groupe d'élément :		
Systèmes structuraux		
Élément :		
Renfort - PRFC - P7		
Cote CEC		Cote CEM
1		A B C D % 94 0 1 5 %
Remarque / Observation		
Trous provoqués par un agent externe		
No photo:		20151207_CG_2113
No recommandation(s): 10117		
Identification		
Section :		
5		
Axe / Travée :		
14W-15W		
Groupe :		
SS-R		
Groupe d'élément :		
Systèmes structuraux		
Élément :		
Renfort - PRFC - P7		
Cote CEC		Cote CEM
1		A B C D % 94 0 1 5 %
Remarque / Observation		
Trous provoqués par un agent externe		
No photo:		20151207_CG_2116
No recommandation(s): 10117

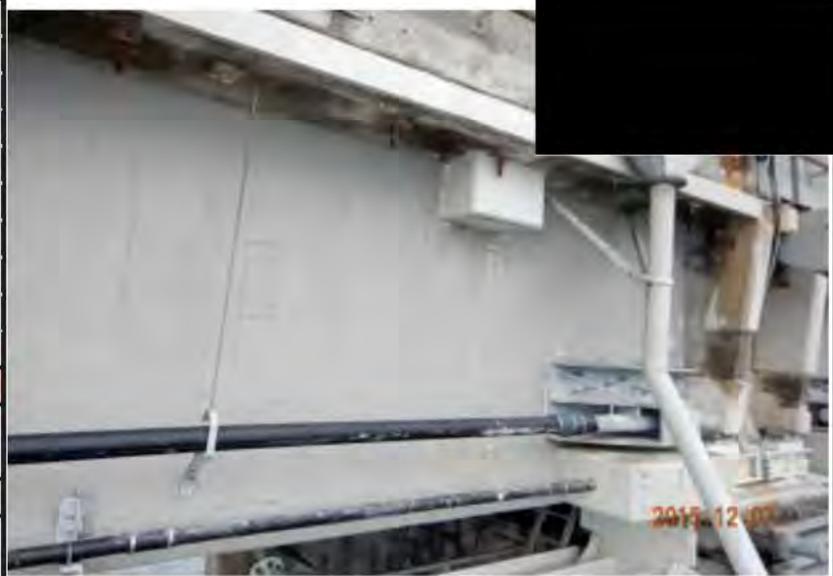
Identification		
Section :		
5		
Axe / Travée :		
14W-15W		
Groupe :		
SS-R		
Groupe d'élément :		
Systèmes structuraux		
Élément :		
Renfort - PRFC - P7		
Cote CEC		Cote CEM
1		A B C D % 94 0 1 5 %
Remarque / Observation		
Décollement de la surface de béton et déchirement sur 60 000 mm ² sur 2 bandes consécutives		
No photo:		20151207_CG_2049
No recommandation(s): 10117		
Identification		
Section :		
5		
Axe / Travée :		
14W-15W		
Groupe :		
SS-R		
Groupe d'élément :		
Systèmes structuraux		
Élément :		
Renfort - PRFC - P7		
Cote CEC		Cote CEM
1		A B C D % 94 0 1 5 %
Remarque / Observation		
Décollement de la surface de béton et déchirement sur 60 000 mm ² sur 2 bandes consécutives		
No photo:		20151207_CG_2050
No recommandation(s): 10117

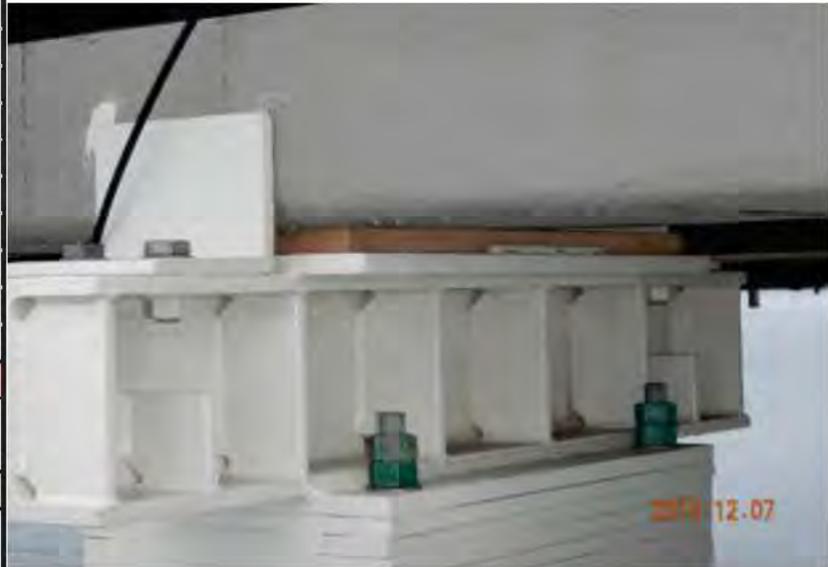
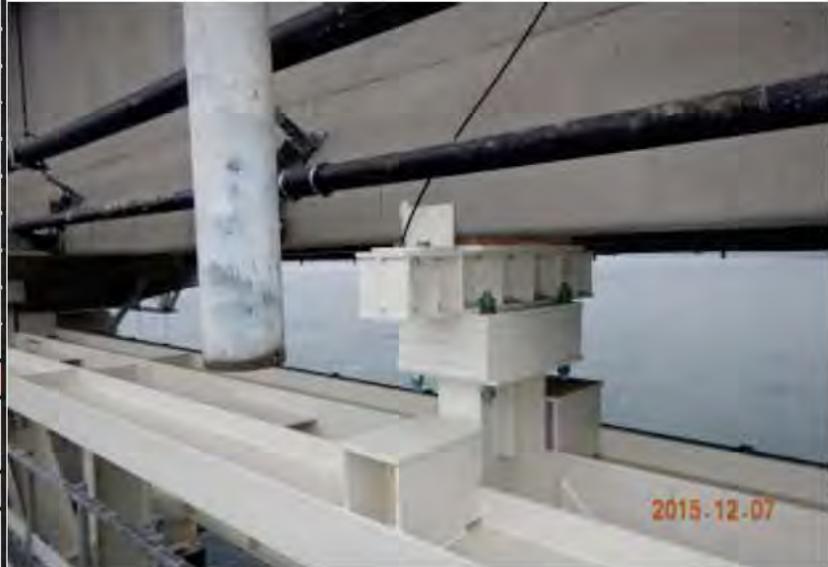
Identification		
Section :		
5		
Axe / Travée :		
14W-15W		
Groupe :		
SS-R		
Groupe d'élément :		
Systèmes structuraux		
Élément :		
Renfort - TM 1.1 - P7		
Cote CEC		Cote CEM
4		A B C D % 100 0 0 0 %
Remarque / Observation		
Perte de contact de 25% entre l'assise de poutre et la poutre au milieu		
No photo:		20151207_CG_2051
No recommandation(s):		
		15780
Identification		
Section :		
5		
Axe / Travée :		
14W-15W		
Groupe :		
SS-R		
Groupe d'élément :		
Systèmes structuraux		
Élément :		
Renfort - TM 1.1 - P7		
Cote CEC		Cote CEM
4		A B C D % 100 0 0 0 %
Remarque / Observation		
Perte de contact de 25% entre l'assise de poutre et la poutre au milieu		
No photo:		20151207_CG_2052
No recommandation(s):		
		15780

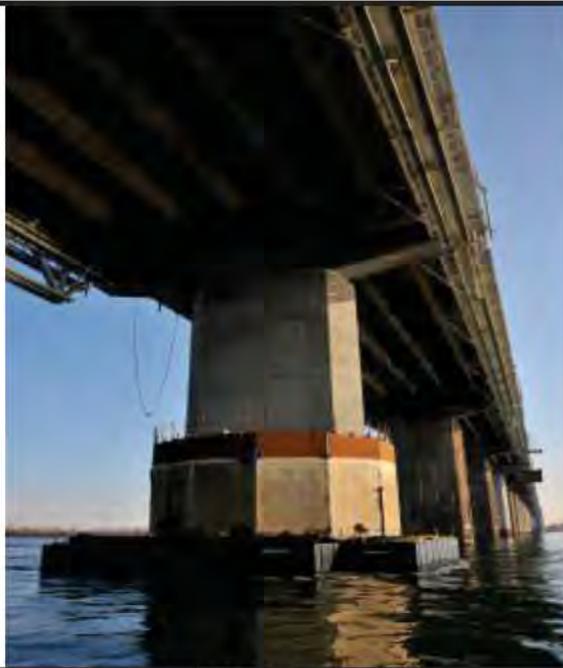
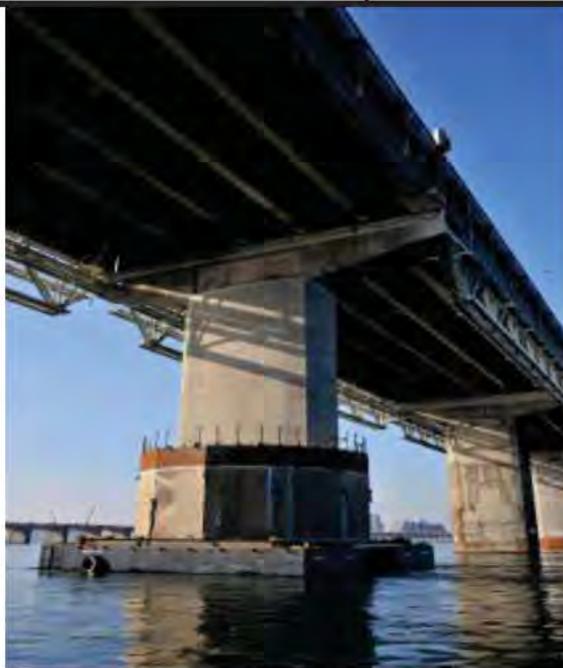
Identification		
Section :		
5		
Axe / Travée :		
15W		
Groupe :		
Pile		
Groupe d'élément :		
Unité de fondation		
Élément :		
Fût		
Cote CEC		Cote CEM
3		A B C D % 20 80 0 0 %
Remarque / Observation		
Fissures polygonales généralisées		
No photo:		20151125_BP_5758
No recommandation(s): 7129		
Identification		
Section :		
5		
Axe / Travée :		
15W		
Groupe :		
Pile		
Groupe d'élément :		
Unité de fondation		
Élément :		
Fût		
Cote CEC		Cote CEM
3		A B C D % 20 80 0 0 %
Remarque / Observation		
Fissures polygonales généralisées		
No photo:		20151125_BP_5760
No recommandation(s): 7129

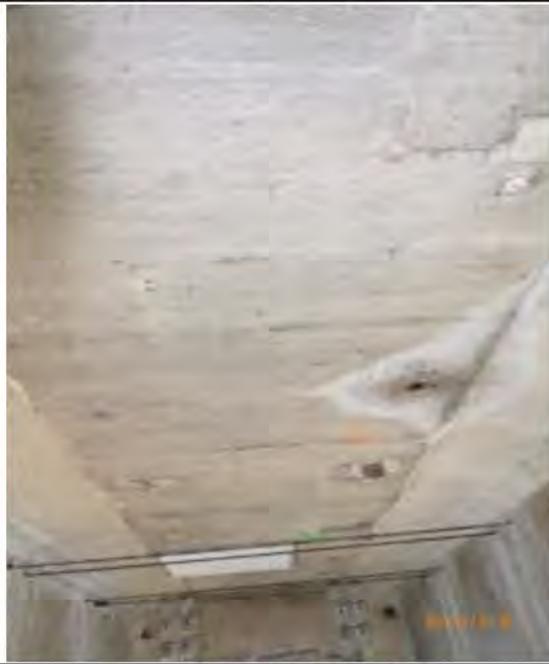
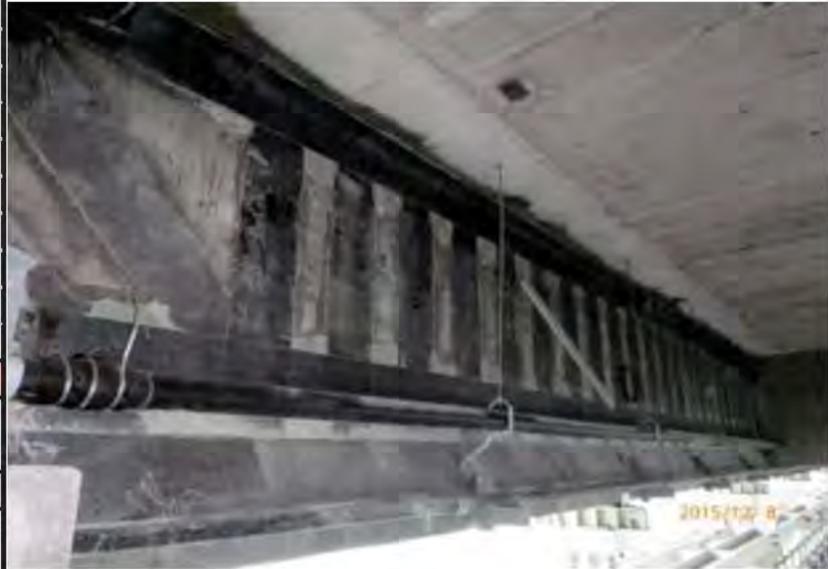
Identification		
Section :		
5		
Axe / Travée :		
15W-16W		
Groupe :		
Plt.		
Groupe d'élément :		
Platelage		
Élément :		
Platelage		
Cote CEC		Cote CEM
2		A B C D % 84 15 1 0 %
Remarque / Observation		
Humidité		
No photo:		20151208_NP_0136
No recommandation(s):		
10100,10098,10122		
Identification		
Section :		
5		
Axe / Travée :		
15W-16W		
Groupe :		
SS		
Groupe d'élément :		
Systèmes structuraux		
Élément :		
Poutre P1		
Cote CEC		Cote CEM
1		A B C D % 84 15 1 0 %
Remarque / Observation		
Vue générale - Face Amont Extrémité Ouest		
No photo:		20151208_NP_0200
No recommandation(s):		
9785

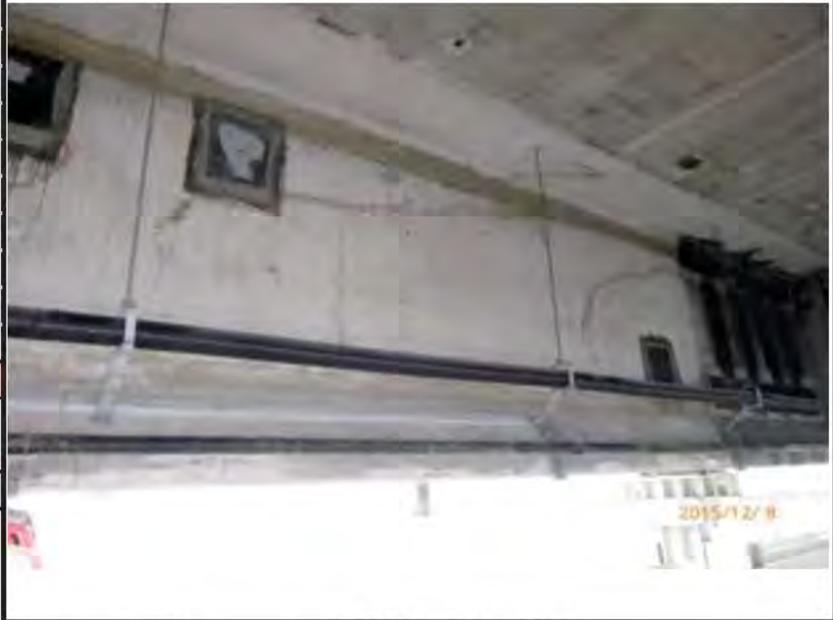
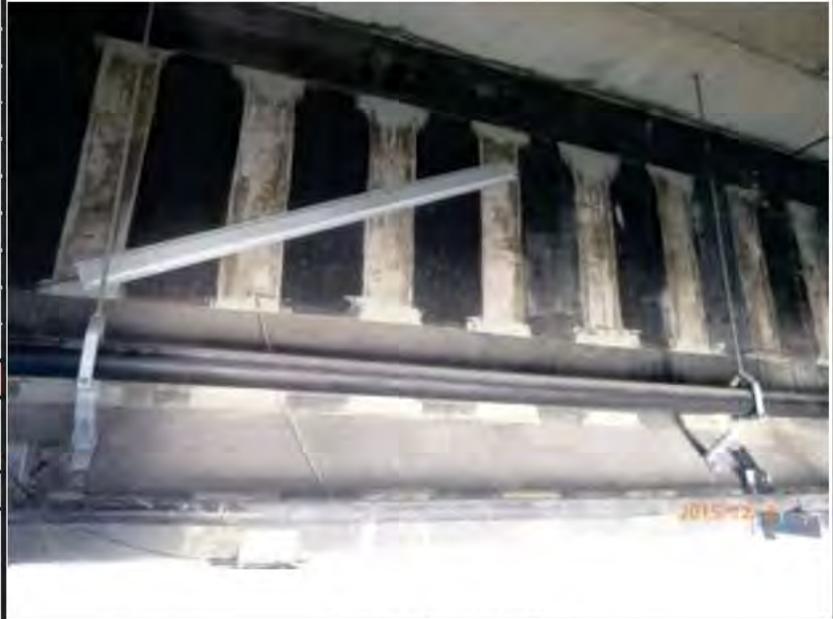
Identification		
Section :		
5		
Axe / Travée :		
15W-16W		
Groupe :		
SS		
Groupe d'élément :		
Systèmes structuraux		
Élément :		
Poutre P1		
Cote CEC		Cote CEM
1		A B C D % 84 15 1 0 %
Remarque / Observation		
Vue générale - Face Amont Centre		
No photo:		20151208_NP_0183
No recommandation(s): 9785		
Identification		
Section :		
5		
Axe / Travée :		
15W-16W		
Groupe :		
SS		
Groupe d'élément :		
Systèmes structuraux		
Élément :		
Poutre P1		
Cote CEC		Cote CEM
1		A B C D % 84 15 1 0 %
Remarque / Observation		
Vue générale - Face Amont Extrémité Est		
No photo:		20151208_NP_0164
No recommandation(s): 9785

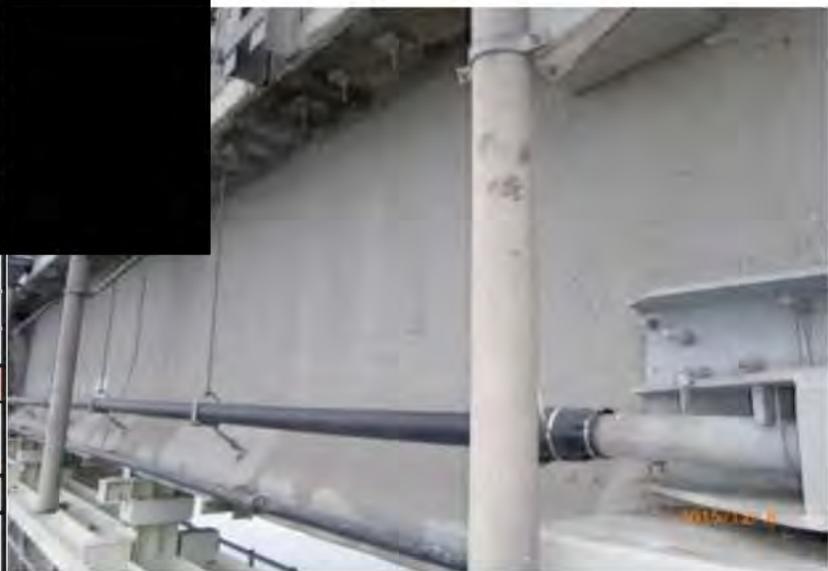
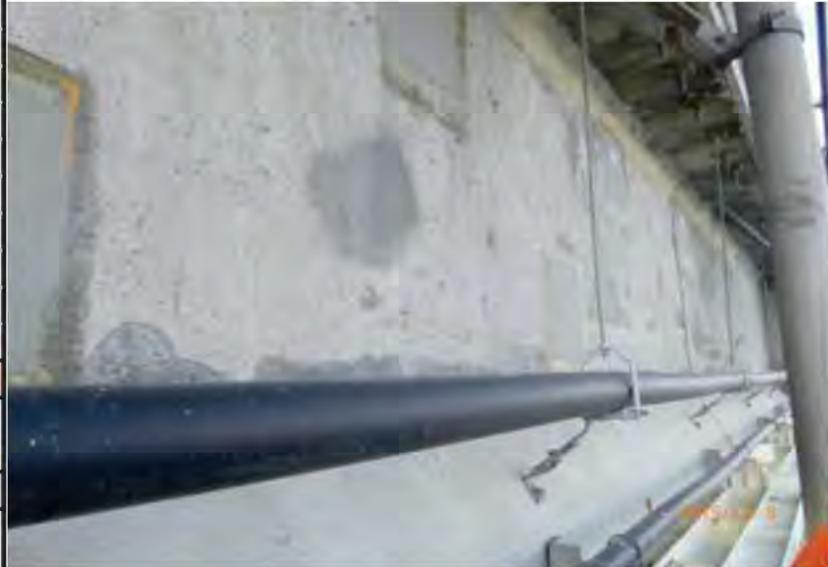
Identification		
Section :		
5		
Axe / Travée :		
15W-16W		
Groupe :		
SS		
Groupe d'élément :		
Systèmes structuraux		
Élément :		
Poutre P1		
Cote CEC		Cote CEM
1		A B C D % 84 15 1 0 %
Remarque / Observation		
Vue générale - Face Aval Extrémité Ouest		
No photo:		20151208_NP_0188
No recommandation(s):		9785
Identification		
Section :		
5		
Axe / Travée :		
15W-16W		
Groupe :		
SS		
Groupe d'élément :		
Systèmes structuraux		
Élément :		
Poutre P1		
Cote CEC		Cote CEM
1		A B C D % 84 15 1 0 %
Remarque / Observation		
Vue générale - Face Aval Centre		
No photo:		20151208_NP_0153
No recommandation(s):		9785

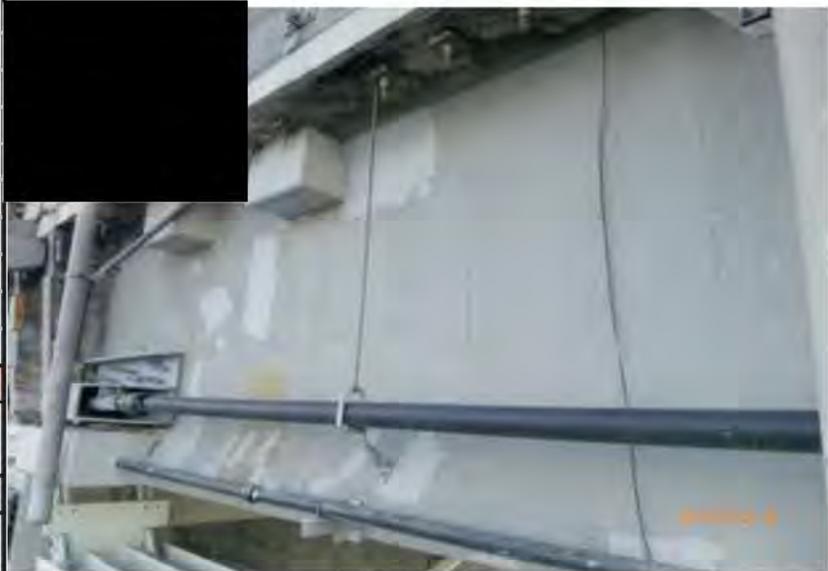
Identification		
Section :		
5		
Axe / Travée :		
15W-16W		
Groupe :		
SS		
Groupe d'élément :		
Systèmes structuraux		
Élément :		
Poutre P1		
Cote CEC		Cote CEM
1		A B C D % 84 15 1 0 %
Remarque / Observation		
CEC=1, minimum de cinq (5) câbles affectés par la corrosion pouvant affecter la capacité à supporter les charges de façon très importante, caché par PRFC		
No photo:		20151208_NP_0156
No recommandation(s): 9785		
Identification		
Section :		
5		
Axe / Travée :		
15W-16W		
Groupe :		
SS		
Groupe d'élément :		
Systèmes structuraux		
Élément :		
Poutre P1		
Cote CEC		Cote CEM
1		A B C D % 84 15 1 0 %
Remarque / Observation		
Fissures de retrait au centre de la poutre.		
No photo:		20151208_NP_0179
No recommandation(s): 9785

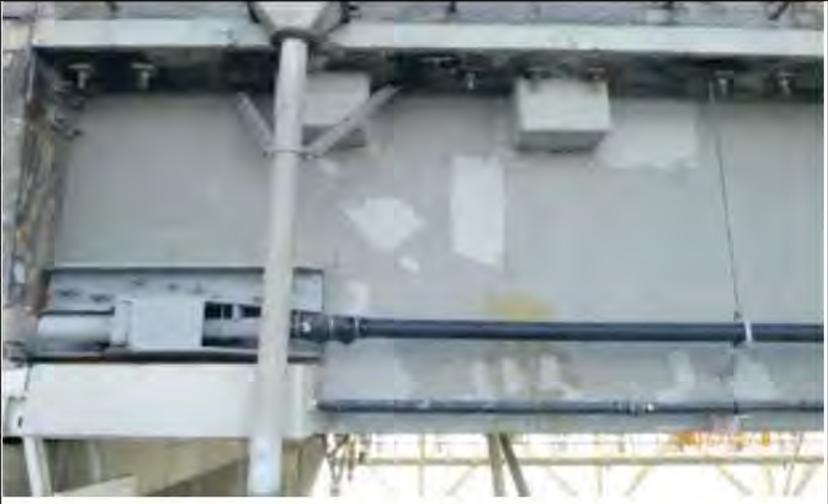
Identification		
Section :		
5		
Axe / Travée :		
15W-16W		
Groupe :		
SS		
Groupe d'élément :		
Systèmes structuraux		
Élément :		
Poutre P1		
Cote CEC		Cote CEM
1		A B C D % 84 15 1 0 %
Remarque / Observation		
Fissures de retrait au centre de la poutre.		
No photo:		20151208_NP_0180
No recommandation(s):		9785
Identification		
Section :		
5		
Axe / Travée :		
15W-16W		
Groupe :		
SS		
Groupe d'élément :		
Systèmes structuraux		
Élément :		
Poutre P1		
Cote CEC		Cote CEM
1		A B C D % 84 15 1 0 %
Remarque / Observation		
CEC=1, minimum de cinq (5) câbles affectés par la corrosion pouvant affecter la capacité à supporter les charges de façon très importante, caché par PRFC		
No photo:		20151208_NP_0159
No recommandation(s):		9785
