CHAPITRE 5. PHOTOGRAPHIES DES INSPECTIONS

Contrat 62450 – Volume 1

5.1 Section 5

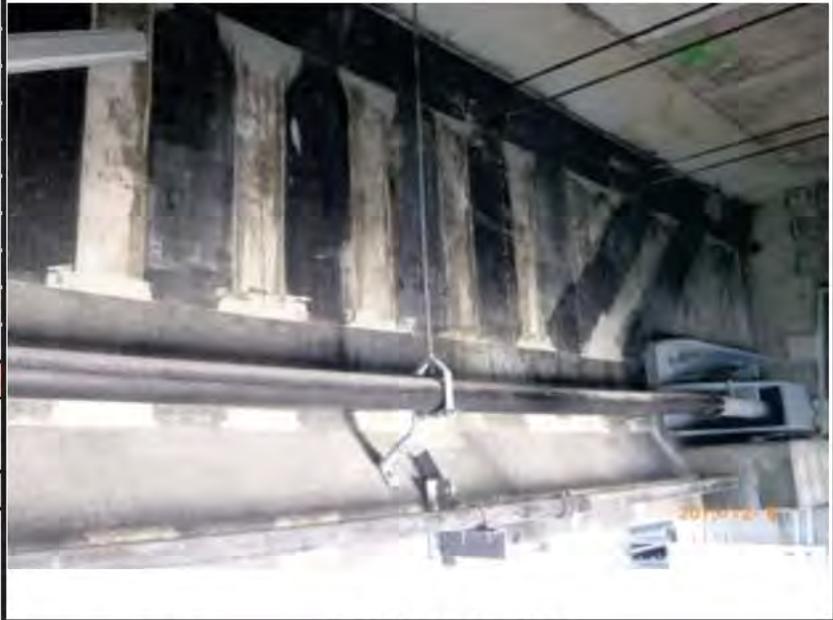
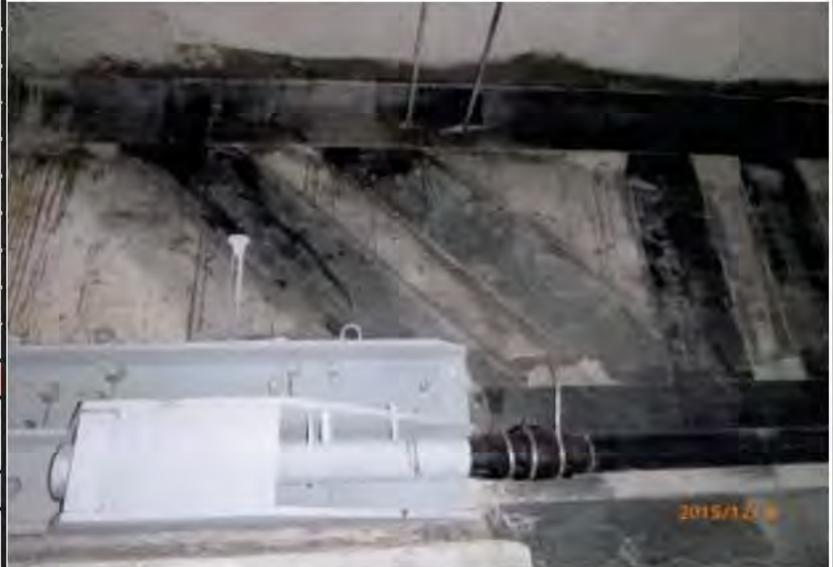
Identification		
Section :		
5		
Axe / Travée :		
15W-16W		
Groupe :		
SS-R		
Groupe d'élément :		
Systèmes structuraux		
Élément :		
Renfort - PRFC - P1		
Cote CEC		Cote CEM
4		A B C D % 96 0 2 2 %
Remarque / Observation		
Trous provoqués par un agent externe		
No photo:		20151208_NP_0163
No recommandation(s):		
		15758
Identification		
Section :		
5		
Axe / Travée :		
15W-16W		
Groupe :		
SS-R		
Groupe d'élément :		
Systèmes structuraux		
Élément :		
Renfort - PRFC - P1		
Cote CEC		Cote CEM
4		A B C D % 96 0 2 2 %
Remarque / Observation		
Trous provoqués par un agent externe		
No photo:		20151208_NP_0199
No recommandation(s):		
		15758

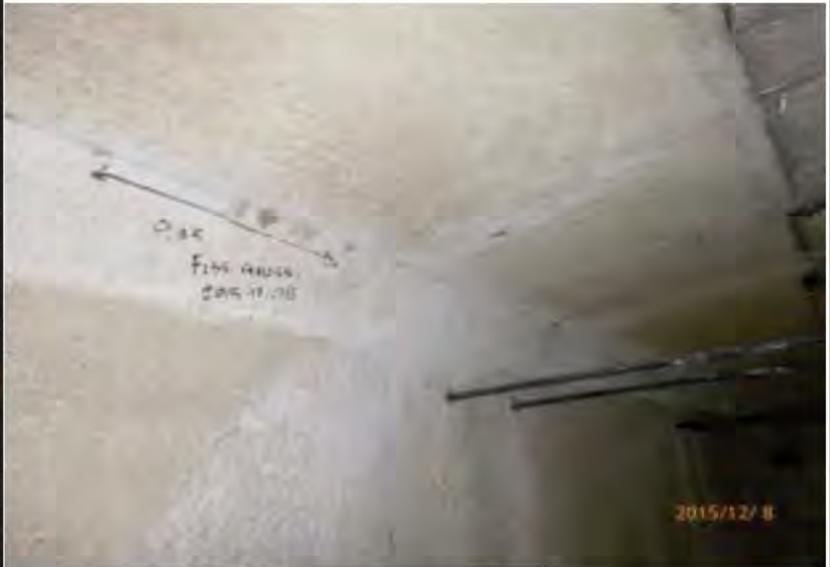
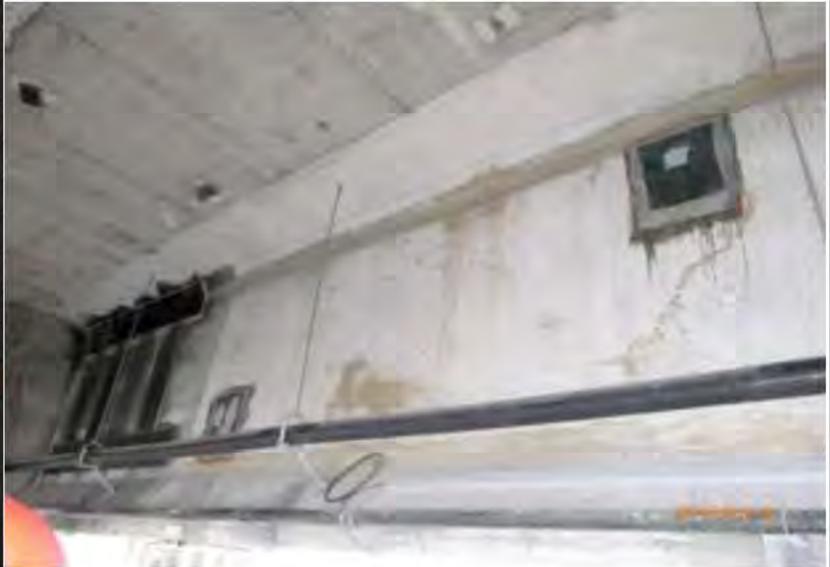
Identification		
Section :		
5		
Axe / Travée :		
15W-16W		
Groupe :		
SS		
Groupe d'élément :		
Systèmes structuraux		
Élément :		
Poutre P2		
Cote CEC		Cote CEM
4		A B C D % 89 7 2 2 %
Remarque / Observation		
Fissures longitudinales le long du gousset		
No photo:		20151208_NP_0177
No recommandation(s):		10091
Identification		
Section :		
5		
Axe / Travée :		
15W-16W		
Groupe :		
SS		
Groupe d'élément :		
Systèmes structuraux		
Élément :		
Poutre P2		
Cote CEC		Cote CEM
4		A B C D % 89 7 2 2 %
Remarque / Observation		
Fissures longitudinales le long du gousset		
No photo:		20151208_NP_0182
No recommandation(s):		10091

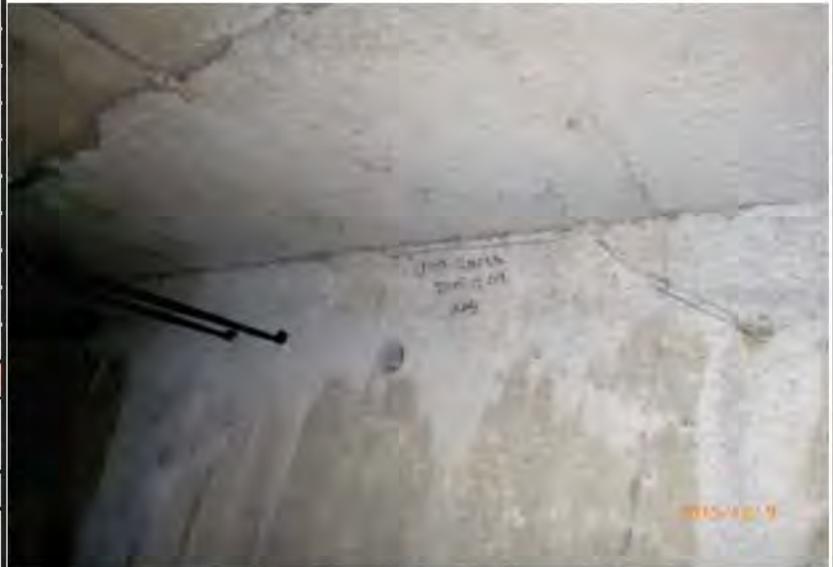
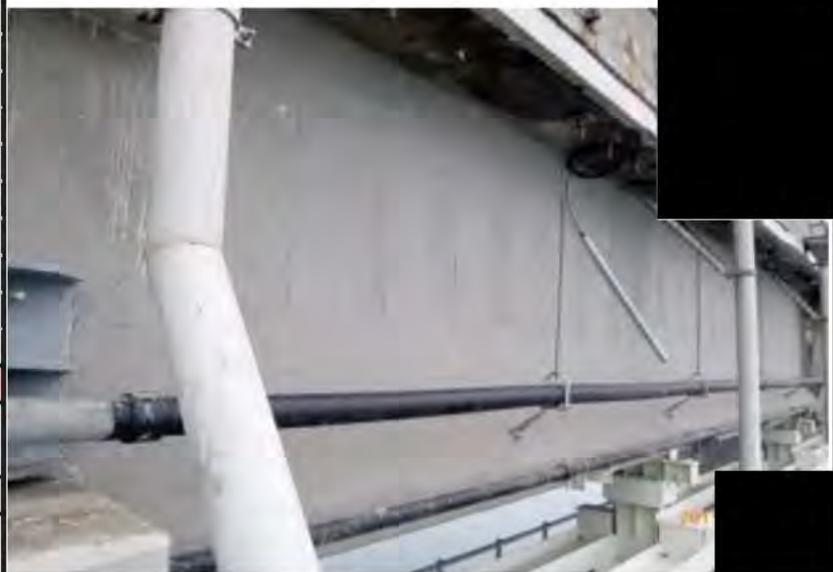
Identification		
Section :		
5		
Axe / Travée :		
15W-16W		
Groupe :		
SS		
Groupe d'élément :		
Systèmes structuraux		
Élément :		
Poutre P4		
Cote CEC		Cote CEM
4		A B C D % 92 5 1 2 %
Remarque / Observation		
Fissuration longitudinale le long du gousset		
No photo:		20151209_NP_0216
No recommandation(s): 10091		
Identification		
Section :		
5		
Axe / Travée :		
15W-16W		
Groupe :		
SS		
Groupe d'élément :		
Systèmes structuraux		
Élément :		
Poutre P7		
Cote CEC		Cote CEM
1		A B C D % 95 5 0 0 %
Remarque / Observation		
CEC=1, minimum de cinq (5) câbles affectés par la corrosion pouvant affecter la capacité à supporter les charges de façon très importante, caché par PRFC		
No photo:		20151209_NP_0242
No recommandation(s): 9785

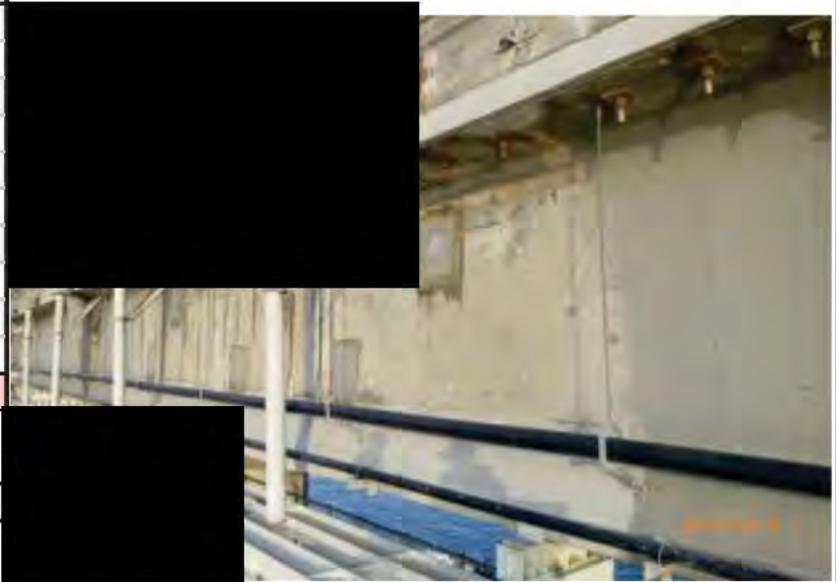
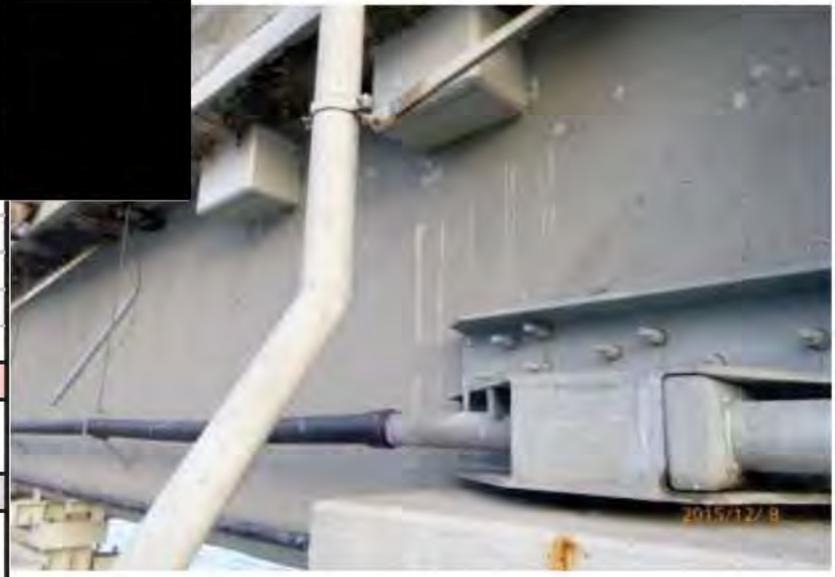
Identification		
Section :		
5		
Axe / Travée :		
15W-16W		
Groupe :		
SS		
Groupe d'élément :		
Systèmes structuraux		
Élément :		
Poutre P7		
Cote CEC		Cote CEM
1		A B C D % 95 5 0 0 %
Remarque / Observation		
Vue générale - Face Aval Centre		
No photo:		20151208_NP_0106
No recommandation(s):		9785
Identification		
Section :		
5		
Axe / Travée :		
15W-16W		
Groupe :		
SS		
Groupe d'élément :		
Systèmes structuraux		
Élément :		
Poutre P7		
Cote CEC		Cote CEM
1		A B C D % 95 5 0 0 %
Remarque / Observation		
Vue générale - Face Amont Extrémité Est		
No photo:		20151208_NP_0092
No recommandation(s):		9785

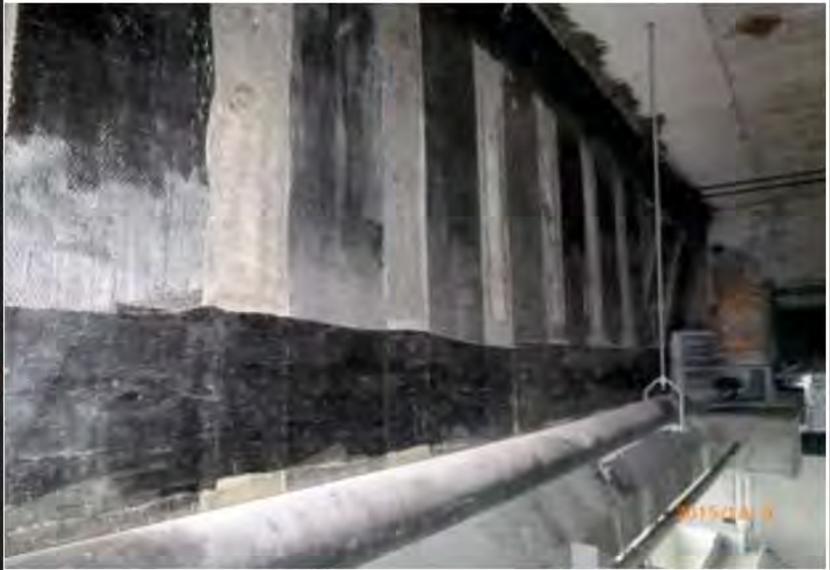
Identification		
Section :		
5		
Axe / Travée :		
15W-16W		
Groupe :		
SS		
Groupe d'élément :		
Systèmes structuraux		
Élément :		
Poutre P7		
Cote CEC		Cote CEM
1		A B C D % 95 5 0 0 %
Remarque / Observation		
Vue générale - Face Aval Extrémité Ouest		
No photo:		20151209_NP_0236
No recommandation(s): 9785		
Identification		
Section :		
5		
Axe / Travée :		
15W-16W		
Groupe :		
SS		
Groupe d'élément :		
Systèmes structuraux		
Élément :		
Poutre P7		
Cote CEC		Cote CEM
1		A B C D % 95 5 0 0 %
Remarque / Observation		
Vue générale - Face Aval Extrémité Est		
No photo:		20151208_NP_0122
No recommandation(s): 9785

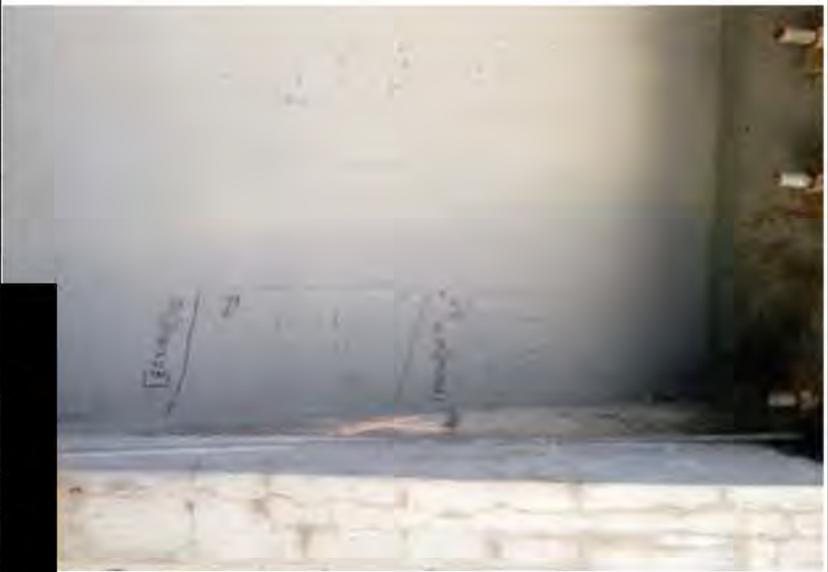
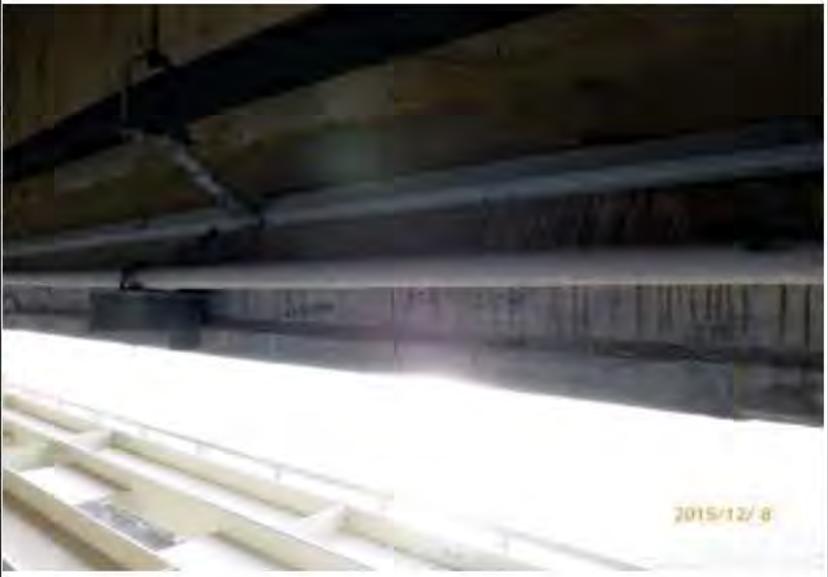
Identification		
Section :		
5		
Axe / Travée :		
15W-16W		
Groupe :		
SS		
Groupe d'élément :		
Systèmes structuraux		
Élément :		
Poutre P7		
Cote CEC		Cote CEM
1		A B C D % 95 5 0 0 %
Remarque / Observation		
CEC=1, minimum de cinq (5) câbles affectés par la corrosion pouvant affecter la capacité à supporter les charges de façon très importante, caché par PRFC		
No photo:		20151208_NP_0108
No recommandation(s): 9785		
Identification		
Section :		
5		
Axe / Travée :		
15W-16W		
Groupe :		
SS		
Groupe d'élément :		
Systèmes structuraux		
Élément :		
Poutre P7		
Cote CEC		Cote CEM
1		A B C D % 95 5 0 0 %
Remarque / Observation		
Fissures de retrait au centre de la poutre		
No photo:		20151208_NP_0116
No recommandation(s): 9785

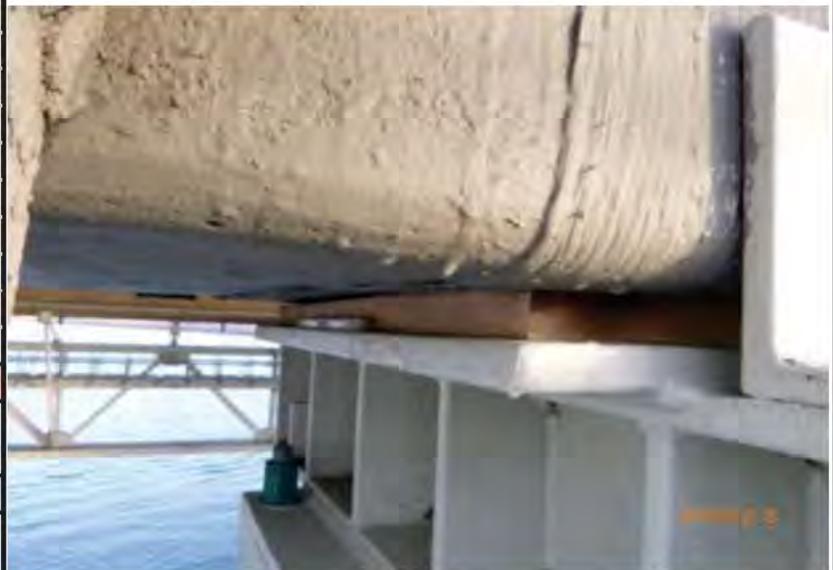
Identification		
Section :		
5		
Axe / Travée :		
15W-16W		
Groupe :		
SS		
Groupe d'élément :		
Systèmes structuraux		
Élément :		
Poutre P7		
Cote CEC		Cote CEM
1		A B C D % 95 5 0 0 %
Remarque / Observation		
Fissures de retrait au centre de la poutre		
No photo:		20151208_NP_0119
No recommandation(s): 9785		
Identification		
Section :		
5		
Axe / Travée :		
15W-16W		
Groupe :		
SS-R		
Groupe d'élément :		
Systèmes structuraux		
Élément :		
Renfort - TM 1.1 - P7		
Cote CEC		Cote CEM
4		A B C D % 96 2 0 2 %
Remarque / Observation		
Perte de contact de 100% entre l'assise de la poutre et la poutre à l'extrémité		
No photo:		20151208_NP_0105
No recommandation(s): 15780

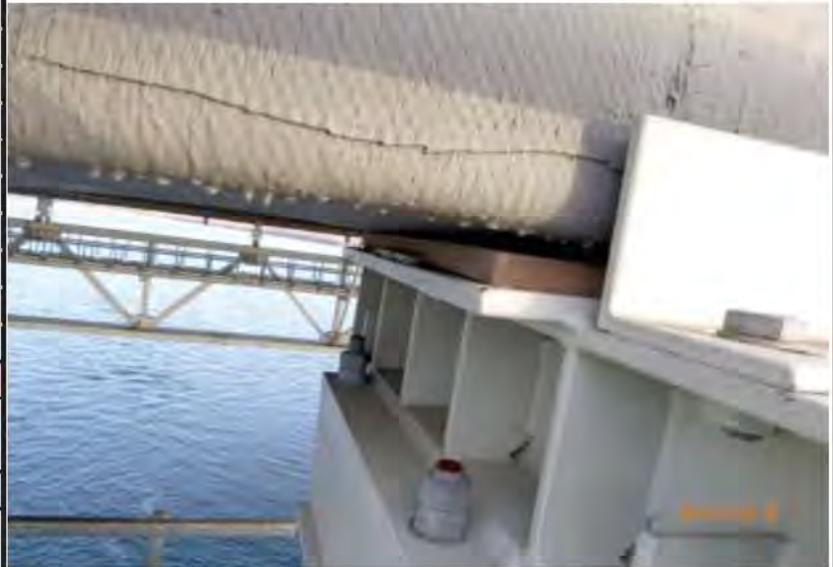
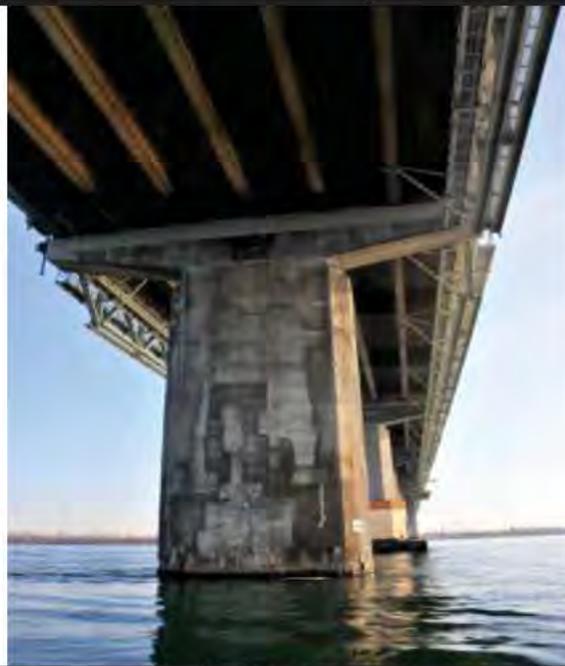
Identification		
Section :		
5		
Axe / Travée :		
15W-16W		
Groupe :		
SS-R		
Groupe d'élément :		
Systèmes structuraux		
Élément :		
Renfort - TM 1.1 - P7		
Cote CEC		Cote CEM
4		A B C D % 96 2 0 2 %
Remarque / Observation		
Perte de contact de 100% entre l'assise de la poutre et la poutre à l'extrémité		
No photo:		20151208_NP_0109
No recommandation(s):		15780
Identification		
Section :		
5		
Axe / Travée :		
16W		
Groupe :		
Pile		
Groupe d'élément :		
Unité de fondation		
Élément :		
Fût		
Cote CEC		Cote CEM
3		A B C D % 17 70 12 1 %
Remarque / Observation		
Réparation locale en surface		
No photo:		20151125_BP_5762
No recommandation(s):		7129

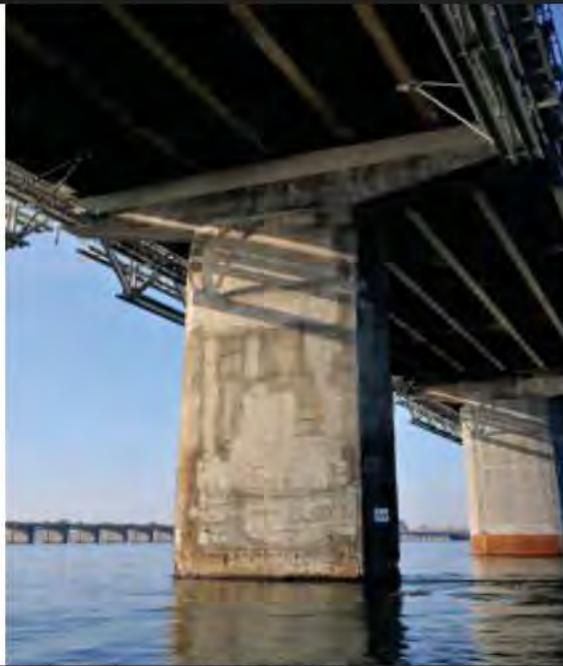
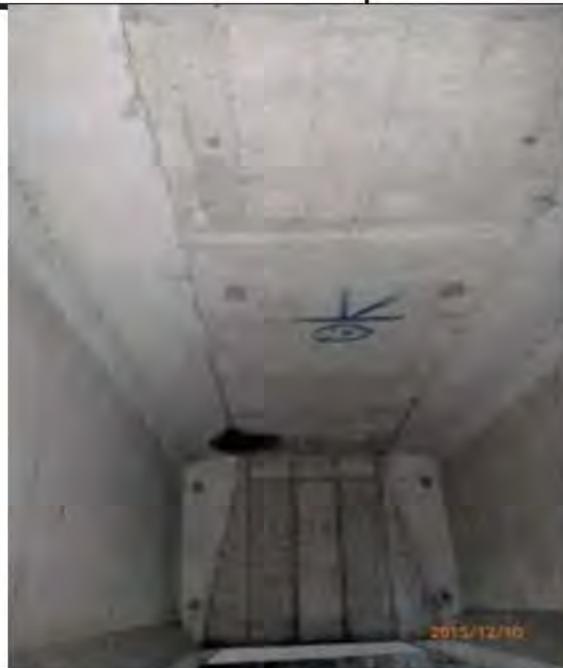
Identification		
Section :		
5		
Axe / Travée :		
16W		
Groupe :		
Pile		
Groupe d'élément :		
Unité de fondation		
Élément :		
Fût		
Cote CEC		Cote CEM
3		A B C D % 17 70 12 1 %
Remarque / Observation		
Réparation locale en surface		
No photo:		20151125_BP_5764
No recommandation(s):		7129
Identification		
Section :		
5		
Axe / Travée :		
16W-17W		
Groupe :		
Plt.		
Groupe d'élément :		
Platelage		
Élément :		
Platelage		
Cote CEC		Cote CEM
1		A B C D % 77 20 3 0 %
Remarque / Observation		
Humidité		
No photo:		20151210_NP_0334
No recommandation(s):		10122

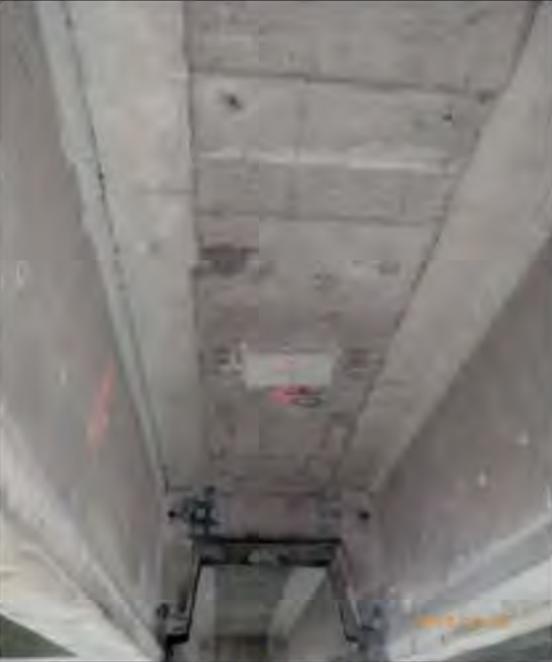
Section :			
5			
Axe / Travée :			
16W-17W			
Groupe :			
Plt.			
Groupe d'élément :			
Platelage			
Élément :			
Platelage			
Cote CEC		Cote CEM	
1		A B C D % 77 20 3 0 %	
Remarque / Observation			
Humidité			
No photo:		20151210_NP_0345	
No recommandation(s):			
10122			
Identification

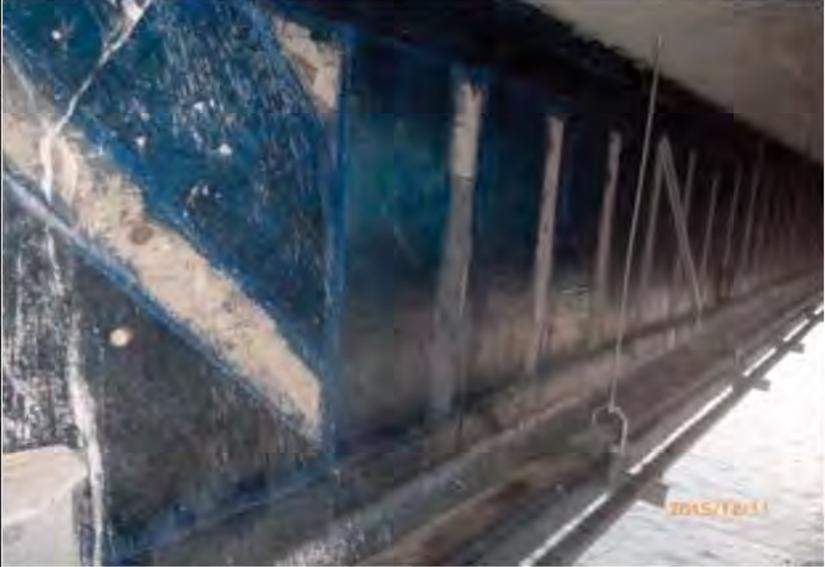
Section :			
5			
Axe / Travée :			
16W-17W			
Groupe :			
SS			
Groupe d'élément :			
Systèmes structuraux			
Élément :			
Poutre P1			
Cote CEC		Cote CEM	
1		A B C D % 93 5 1 1 %	
Remarque / Observation			
Vue générale - Face Amont Extrémité Ouest			
No photo:		20151211_NP_0419	
No recommandation(s):			
9785,10091,9263

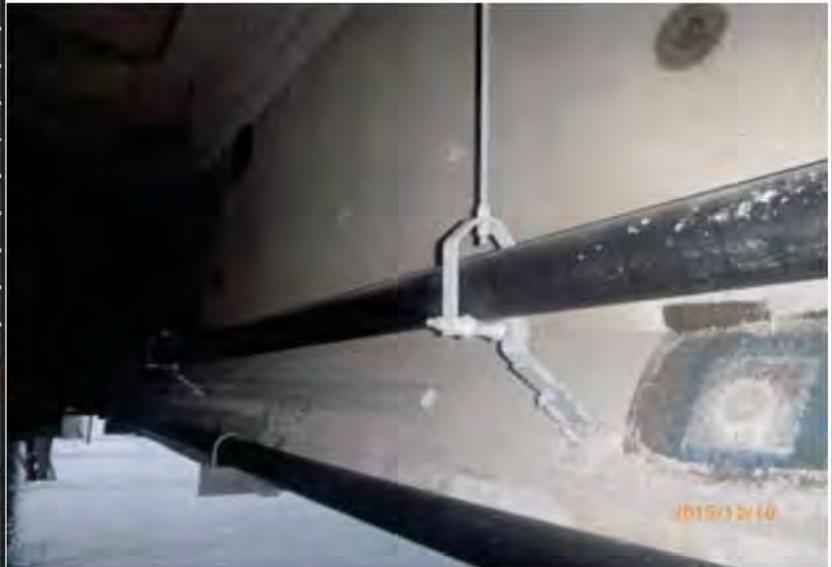
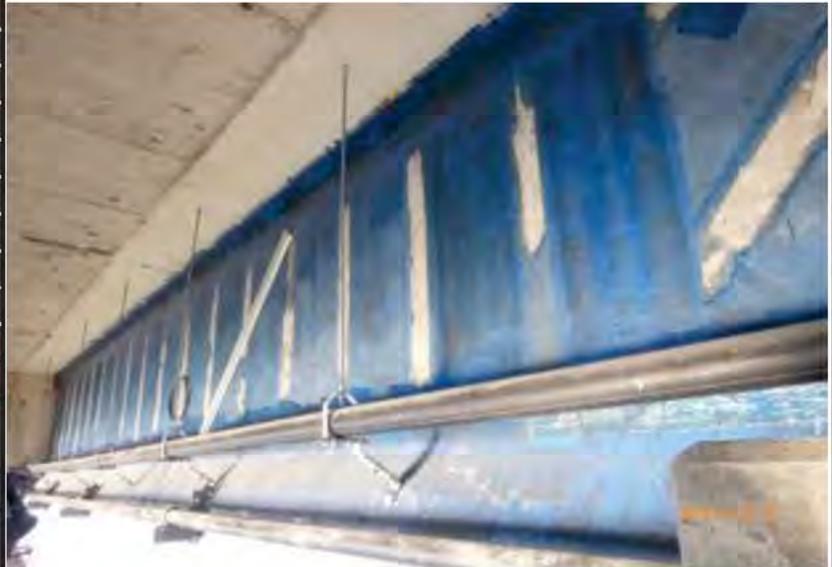
Identification		
Section :		
5		
Axe / Travée :		
16W-17W		
Groupe :		
SS		
Groupe d'élément :		
Systèmes structuraux		
Élément :		
Poutre P1		
Cote CEC		Cote CEM
1		A B C D % 93 5 1 1 %
Remarque / Observation		
Vue générale - Face Amont Centre		
No photo:		20151210_NP_0326
No recommandation(s):		9785,10091,9263
Identification		
Section :		
5		
Axe / Travée :		
16W-17W		
Groupe :		
SS		
Groupe d'élément :		
Systèmes structuraux		
Élément :		
Poutre P1		
Cote CEC		Cote CEM
1		A B C D % 93 5 1 1 %
Remarque / Observation		
Vue générale - Face Amont Extrémité Est		
No photo:		20151209_NP_0288
No recommandation(s):		9785,10091,9263

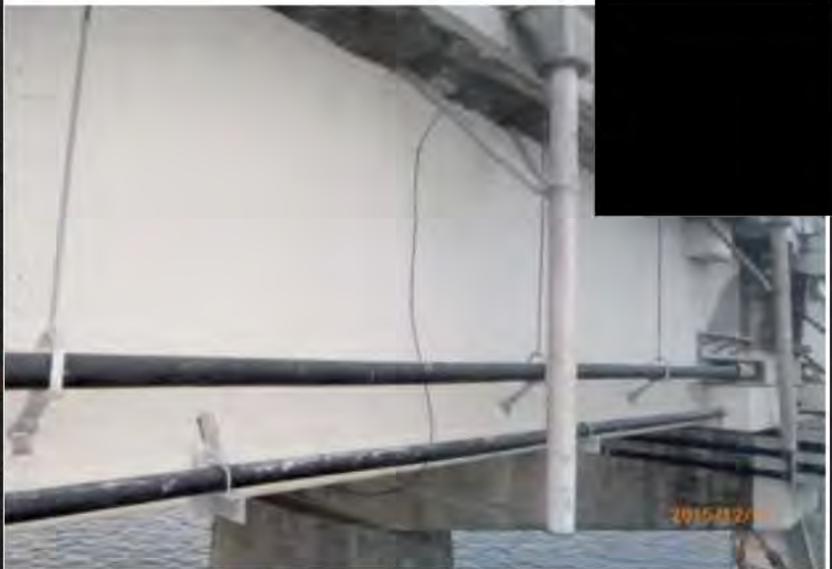
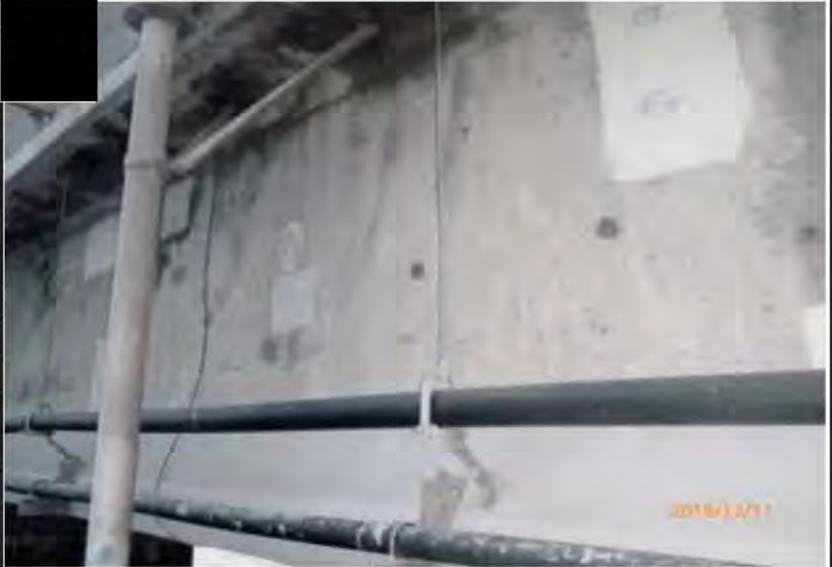
Identification		
Section :		
5		
Axe / Travée :		
16W-17W		
Groupe :		
SS		
Groupe d'élément :		
Systèmes structuraux		
Élément :		
Poutre P1		
Cote CEC		Cote CEM
1		A B C D % 93 5 1 1 %
Remarque / Observation		
Vue générale - Face Aval Extrémité Ouest		
No photo:		20151211_NP_0403
No recommandation(s):		9785,10091,9263
Identification		
Section :		
5		
Axe / Travée :		
16W-17W		
Groupe :		
SS		
Groupe d'élément :		
Systèmes structuraux		
Élément :		
Poutre P1		
Cote CEC		Cote CEM
1		A B C D % 93 5 1 1 %
Remarque / Observation		
Vue générale - Face Aval Centre		
No photo:		20151211_NP_0400
No recommandation(s):		9785,10091,9263

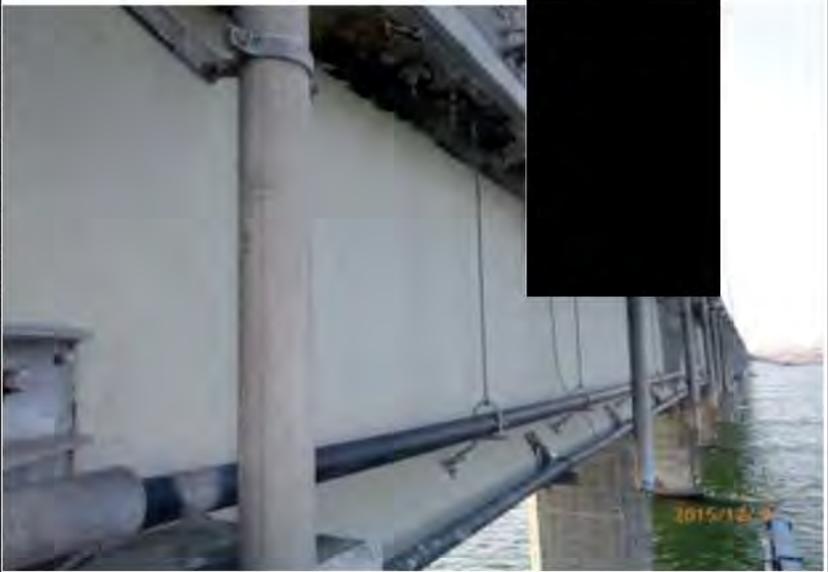
No photo:	20151209_NP_0278

Identification		
Section :		
5		
Axe / Travée :		
16W-17W		
Groupe :		
SS		
Groupe d'élément :		
Systèmes structuraux		
Élément :		
Poutre P1		
Cote CEC		Cote CEM
1		A B C D % 93 5 1 1 %
Remarque / Observation		
CEC = 1, minimum de cinq (5) câbles affectés par la corrosion pouvant affecter la capacité à supporter les charges de façon très importante, caché par PRFC		
No recommandation(s):		9785,10091,9263
Identification		
Section :		
5		
Axe / Travée :		
16W-17W		
Groupe :		
SS		
Groupe d'élément :		
Systèmes structuraux		
Élément :		
Poutre P1		
Cote CEC		Cote CEM
1		A B C D % 93 5 1 1 %
Remarque / Observation		
CEC = 1, minimum de cinq (5) câbles affectés par la corrosion pouvant affecter la capacité à supporter les charges de façon très importante, caché par PRFC		
No recommandation(s):		9785,10091,9263

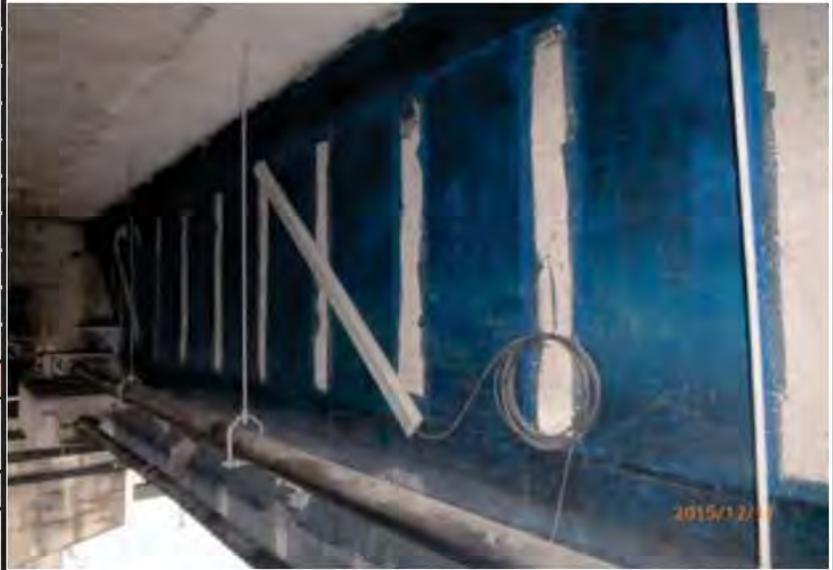
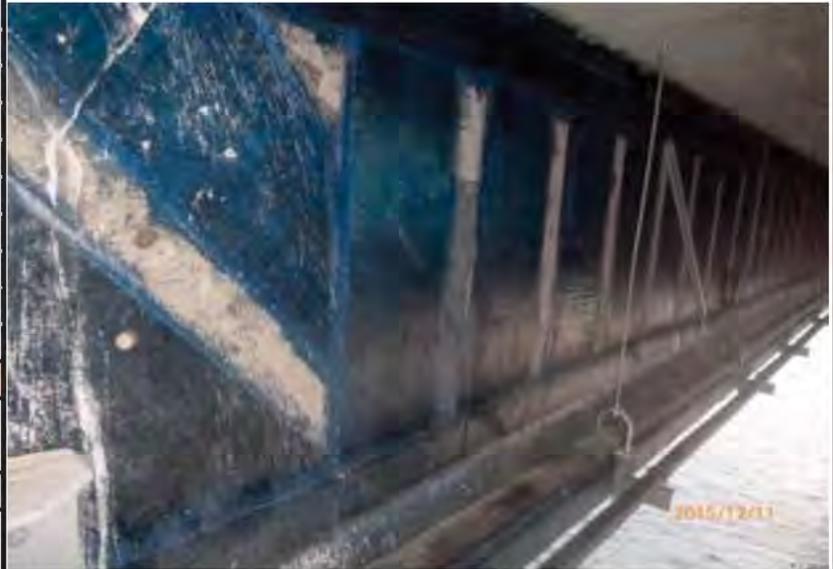
Identification		
Section :		
5		
Axe / Travée :		
16W-17W		
Groupe :		
SS-R		
Groupe d'élément :		
Systèmes structuraux		
Élément :		
Renfort - PRFC - P1		
Cote CEC		Cote CEM
4		A B C D % 99 0 0 1 %
Remarque / Observation		
Trous provoqués par un agent externe		
No photo:		20151211_NP_0422
No recommandation(s): 15758		
Identification		
Section :		
5		
Axe / Travée :		
16W-17W		
Groupe :		
SS-R		
Groupe d'élément :		
Systèmes structuraux		
Élément :		
Renfort - PRFC - P1		
Cote CEC		Cote CEM
4		A B C D % 99 0 0 1 %
Remarque / Observation		
Trous provoqués par un agent externe		
No photo:		20151211_NP_0419
No recommandation(s): 15758

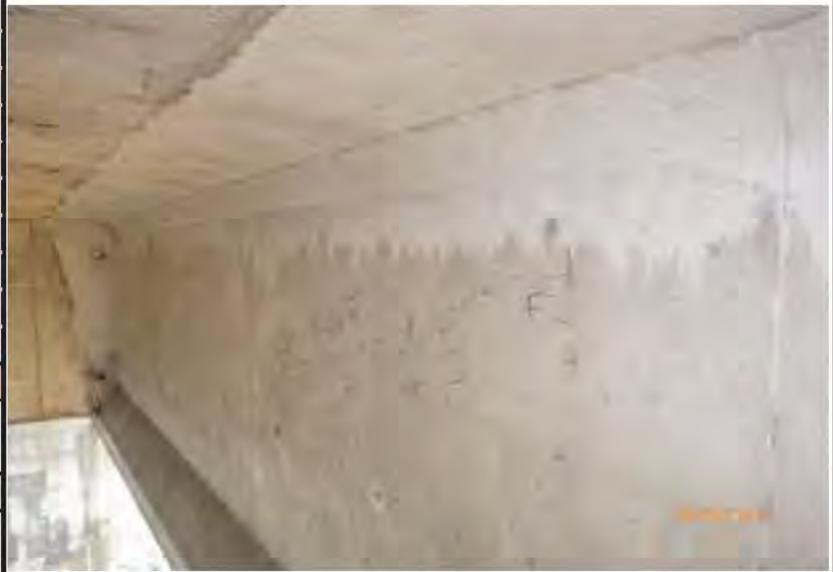
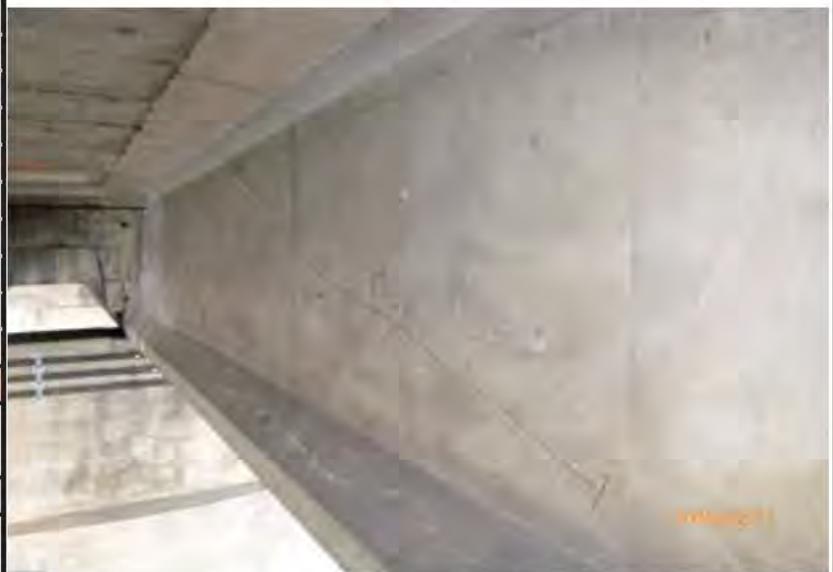
Identification		
Section :		
5		
Axe / Travée :		
16W-17W		
Groupe :		
SS		
Groupe d'élément :		
Systèmes structuraux		
Élément :		
Poutre P4		
Cote CEC		Cote CEM
1		A B C D % 90 7 2 1 %
Remarque / Observation		
CEC = 1, minimum de cinq (5) câbles affectés par la corrosion pouvant affecter la capacité à supporter les charges de façon importante		
No photo:		20151211_NP_0431
No recommandation(s): 10091,15751		
Identification		
Section :		
5		
Axe / Travée :		
16W-17W		
Groupe :		
SS		
Groupe d'élément :		
Systèmes structuraux		
Élément :		
Poutre P4		
Cote CEC		Cote CEM
1		A B C D % 90 7 2 1 %
Remarque / Observation		
CEC = 1, minimum de cinq (5) câbles affectés par la corrosion pouvant affecter la capacité à supporter les charges de façon importante		
No photo:		20151211_NP_0436
No recommandation(s): 10091,15751

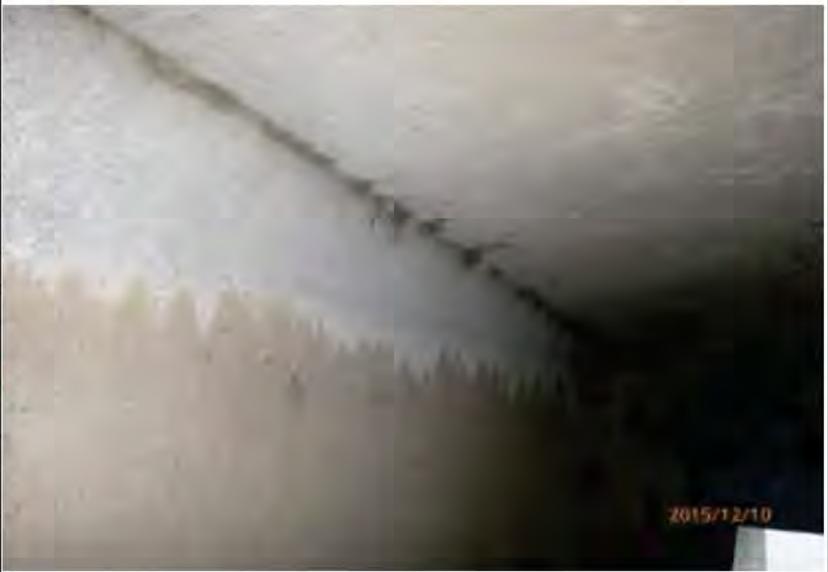
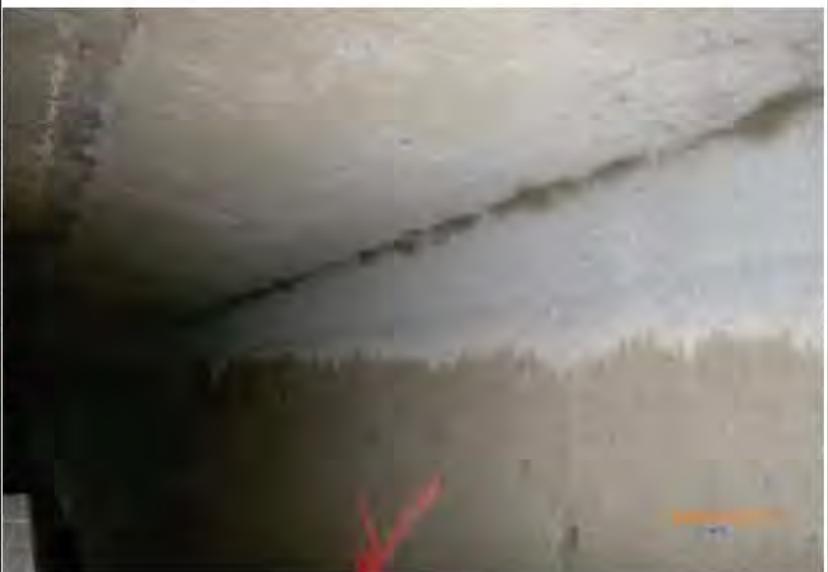
Identification		
Section :		
5		
Axe / Travée :		
16W-17W		
Groupe :		
SS		
Groupe d'élément :		
Systèmes structuraux		
Élément :		
Poutre P4		
Cote CEC		Cote CEM
1		A B C D % 90 7 2 1 %
Remarque / Observation		
Fissures longitudinales le long du gousset		
No photo:		20151210_NP_0351
No recommandation(s):		10091,15751
Identification		
Section :		
5		
Axe / Travée :		
16W-17W		
Groupe :		
SS		
Groupe d'élément :		
Systèmes structuraux		
Élément :		
Poutre P4		
Cote CEC		Cote CEM
1		A B C D % 90 7 2 1 %
Remarque / Observation		
Fissures longitudinales le long du gousset		
No photo:		20151210_NP_0350
No recommandation(s):		10091,15751

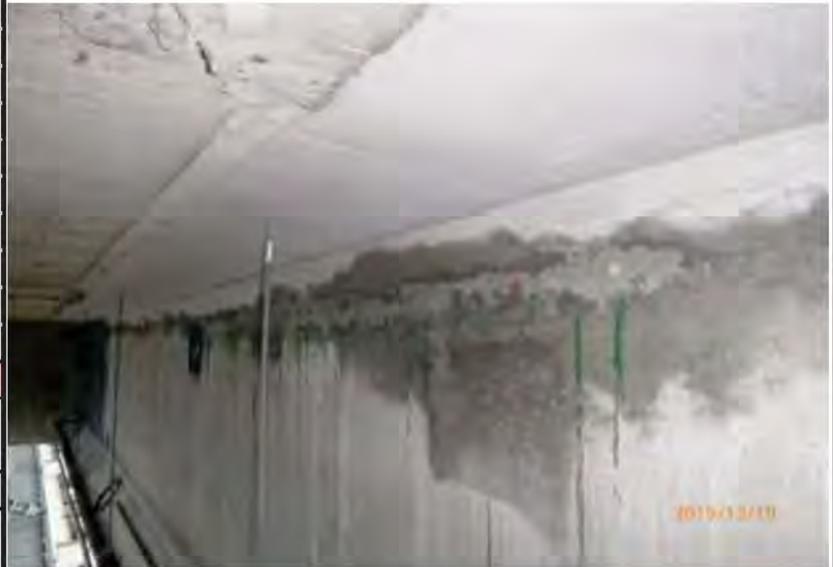
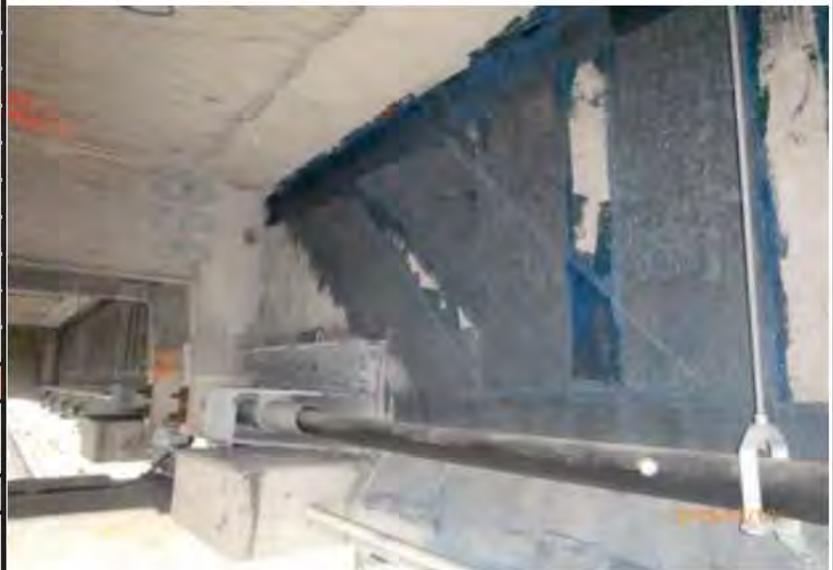
Identification		
Section :		
5		
Axe / Travée :		
16W-17W		
Groupe :		
SS		
Groupe d'élément :		
Systèmes structuraux		
Élément :		
Poutre P7		
Cote CEC		Cote CEM
1		A B C D % 87 10 2 1 %
Remarque / Observation		
Fissuration le long du gousset		
No photo:		20151210_NP_0371
No recommandation(s):		9785
Identification		
Section :		
5		
Axe / Travée :		
16W-17W		
Groupe :		
SS		
Groupe d'élément :		
Systèmes structuraux		
Élément :		
Poutre P7		
Cote CEC		Cote CEM
1		A B C D % 87 10 2 1 %
Remarque / Observation		
Vue générale - Face Aval Extrémité Est		
No photo:		20151210_NP_0388
No recommandation(s):		9785

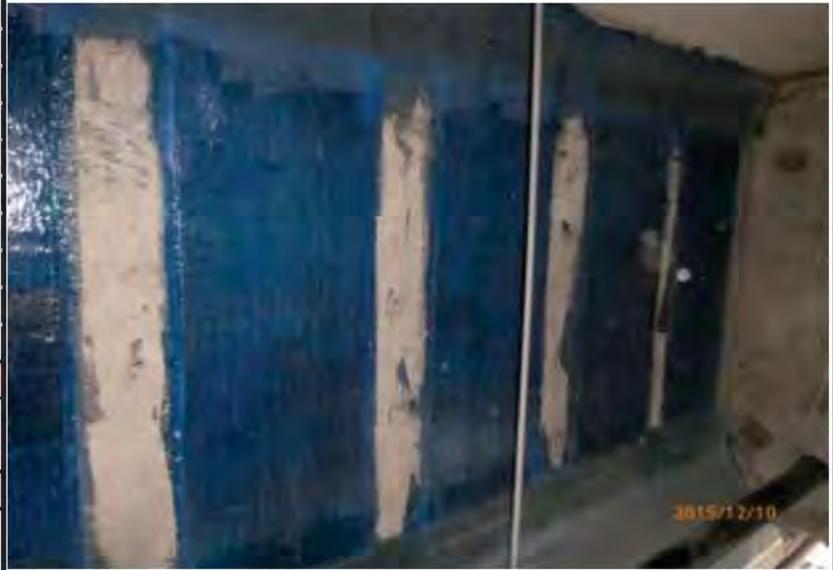
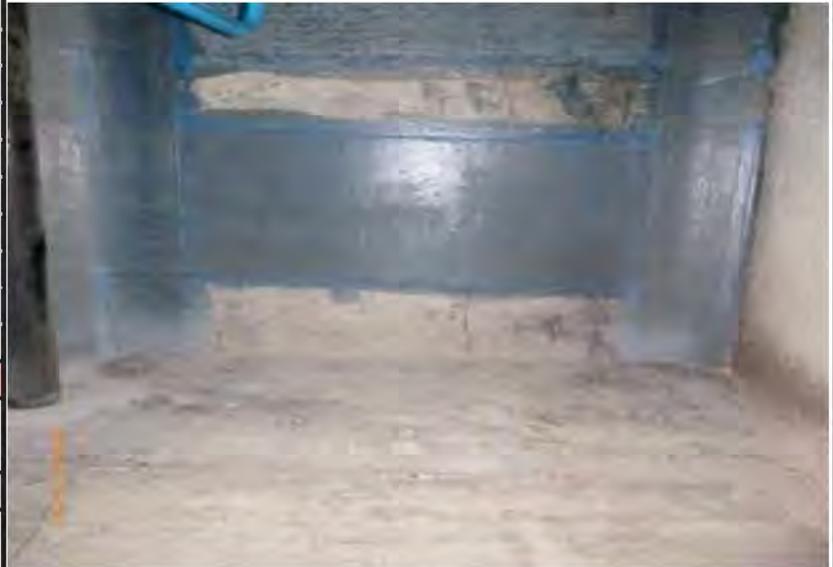
Identification		
Section :		
5		
Axe / Travée :		
16W-17W		
Groupe :		
SS		
Groupe d'élément :		
Systèmes structuraux		
Élément :		
Poutre P7		
Cote CEC		Cote CEM
1		A B C D % 87 10 2 1 %
Remarque / Observation		
CEC=1, minimum de douze (12) câbles affectés par la corrosion pouvant affecter la capacité à supporter les charges de façon très importante		
No photo:		20151210_NP_0384
No recommandation(s): 9785		
Identification		
Section :		
5		
Axe / Travée :		
16W-17W		
Groupe :		
SS		
Groupe d'élément :		
Systèmes structuraux		
Élément :		
Poutre P7		
Cote CEC		Cote CEM
1		A B C D % 87 10 2 1 %
Remarque / Observation		
CEC=1, minimum de douze (12) câbles affectés par la corrosion pouvant affecter la capacité à supporter les charges de façon très importante		
No photo:		20151210_NP_0366
No recommandation(s): 9785

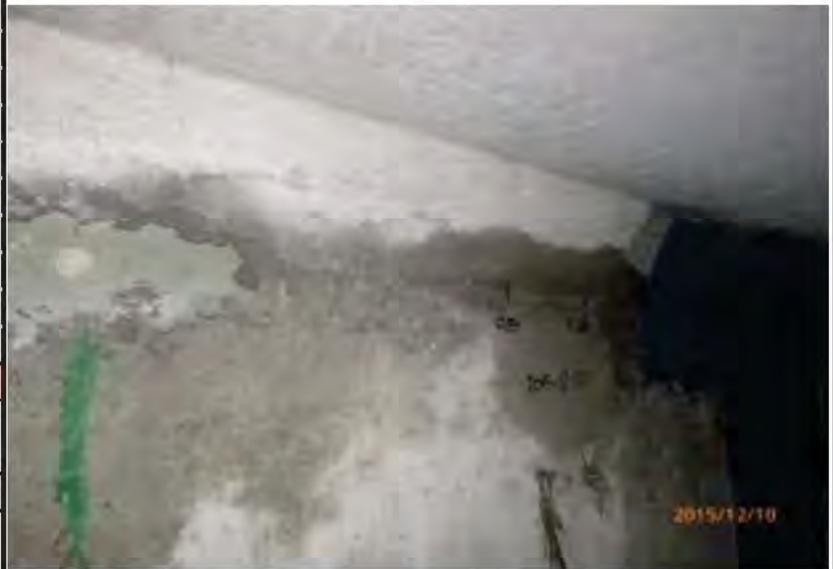
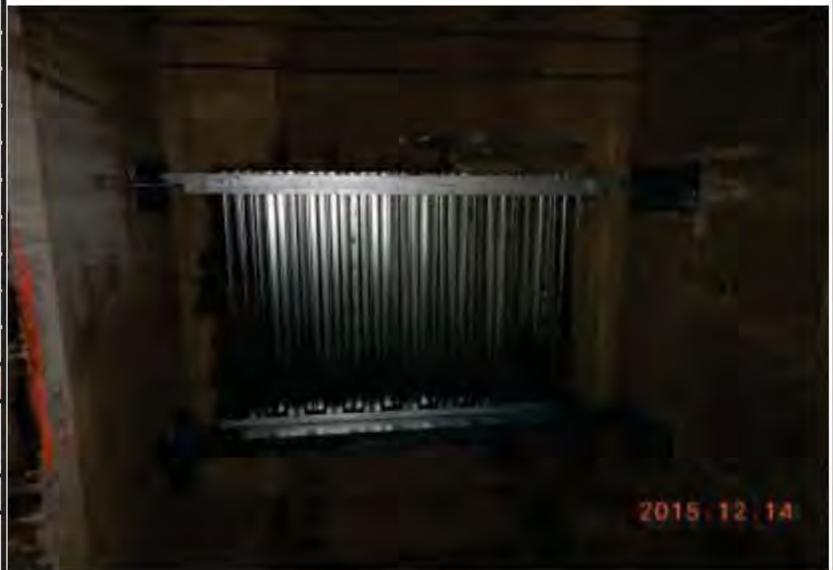
Identification		
Section :		
5		
Axe / Travée :		
16W-17W		
Groupe :		
SS		
Groupe d'élément :		
Systèmes structuraux		
Élément :		
Poutre P7		
Cote CEC		Cote CEM
1		A B C D % 87 10 2 1 %
Remarque / Observation		
Fissuration le long du gousset		
No photo:		20151210_NP_0372
No recommandation(s):		9785
Identification		
Section :		
5		
Axe / Travée :		
17W-18W		
Groupe :		
Plt.		
Groupe d'élément :		
Platelage		
Élément :		
Platelage		
Cote CEC		Cote CEM
1		A B C D % 80 15 5 0 %
Remarque / Observation		
Humidité		
No photo:		20151214_DT_4284
No recommandation(s):		10098

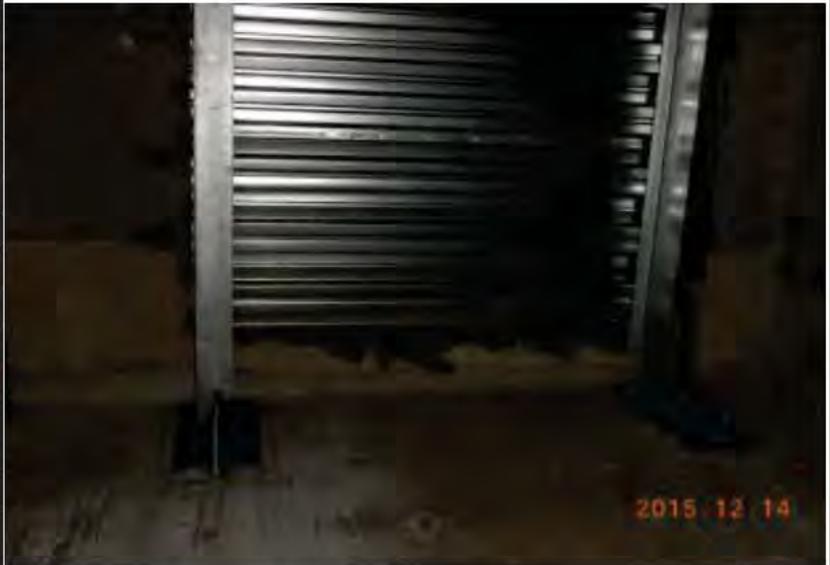
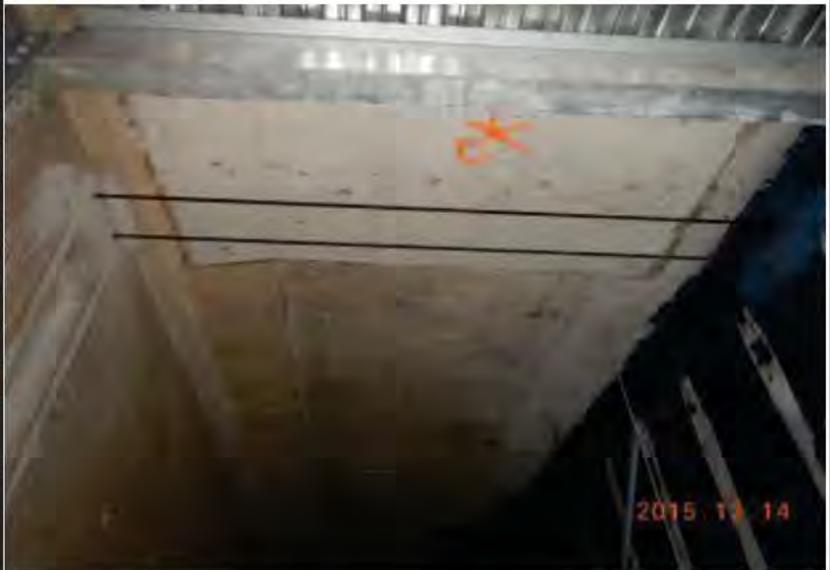
Identification		
Section :		
5		
Axe / Travée :		
17W-18W		
Groupe :		
Plt.		
Groupe d'élément :		
Platelage		
Élément :		
Platelage		
Cote CEC		Cote CEM
1		A B C D % 80 15 5 0 %
Remarque / Observation		
Humidité		
No photo:		20151214_DT_4285
No recommandation(s): 10098		
Identification		
Section :		
5		
Axe / Travée :		
17W-18W		
Groupe :		
Plt.		
Groupe d'élément :		
Platelage		
Élément :		
Platelage		
Cote CEC		Cote CEM
1		A B C D % 80 15 5 0 %
Remarque / Observation		
Hypothèse d'une ancienne zone d'éclatement avec torons visibles corrodés réparée		
No photo:		20151214_DT_4270
No recommandation(s): 10098

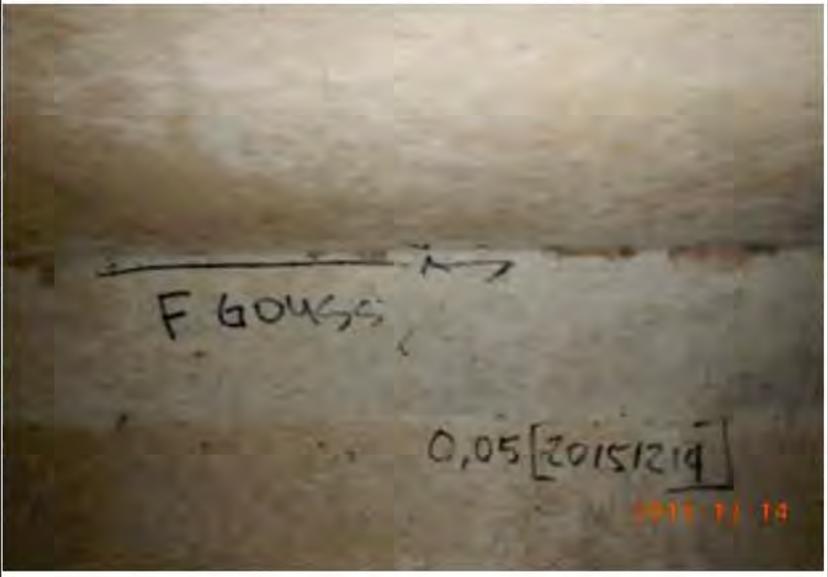
Identification		
Section :		
5		
Axe / Travée :		
17W-18W		
Groupe :		
Plt.		
Groupe d'élément :		
Platelage		
Élément :		
Platelage		
Cote CEC		Cote CEM
1		A B C D % 80 15 5 0 %
Remarque / Observation		
Hypothèse d'une ancienne zone d'éclatement avec torons visibles corrodés réparée		
No photo:		20151214_DT_4265
No recommandation(s): 10098		
Identification		
Section :		
5		
Axe / Travée :		
17W-18W		
Groupe :		
SS		
Groupe d'élément :		
Systèmes structuraux		
Élément :		
Poutre P1		
Cote CEC		Cote CEM
4		A B C D % 84 15 0 1 %
Remarque / Observation		
Fissuration longitudinale le long du gousset		
No photo:		20151214_DT_4367
No recommandation(s): 9785

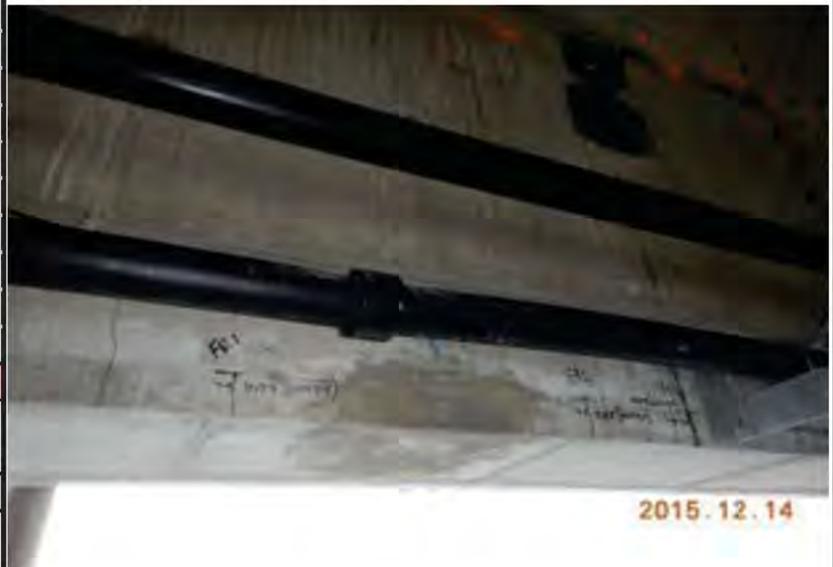
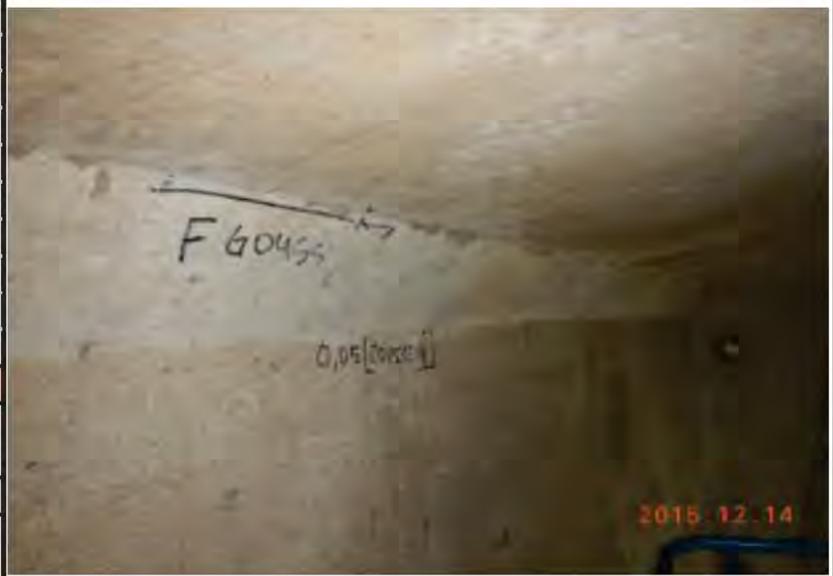
Identification		
Section :		
5		
Axe / Travée :		
17W-18W		
Groupe :		
SS		
Groupe d'élément :		
Systèmes structuraux		
Élément :		
Poutre P1		
Cote CEC		Cote CEM
4		A B C D % 84 15 0 1 %
Remarque / Observation		
Fissures de retrait au centre de la poutre.		
No photo:		20151214_DT_4352
No recommandation(s): 9785		
Identification		
Section :		
5		
Axe / Travée :		
17W-18W		
Groupe :		
SS		
Groupe d'élément :		
Systèmes structuraux		
Élément :		
Poutre P1		
Cote CEC		Cote CEM
4		A B C D % 84 15 0 1 %
Remarque / Observation		
Fissuration longitudinale le long du gousset		
No photo:		20151214_DT_4365
No recommandation(s): 9785
