CHAPITRE 5. PHOTOGRAPHIES DES INSPECTIONS

Contrat 62450 – Volume 1

5.1 Section 5

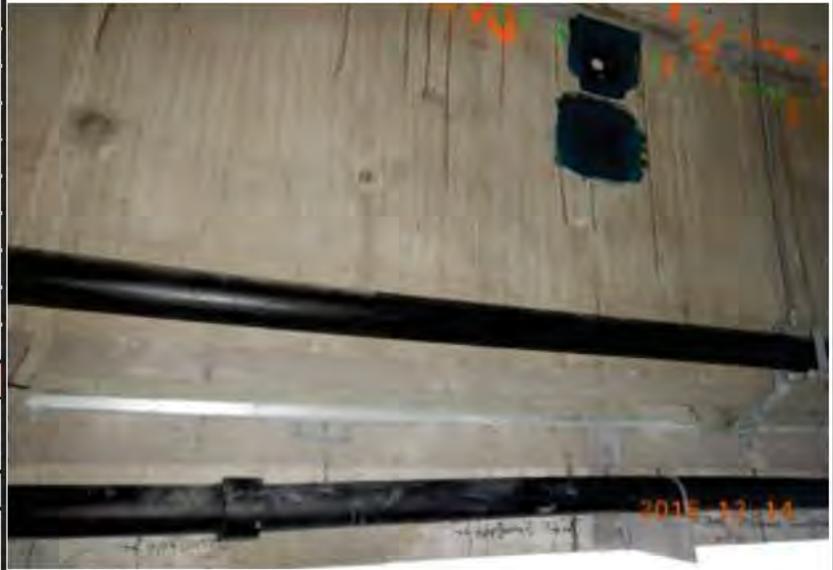
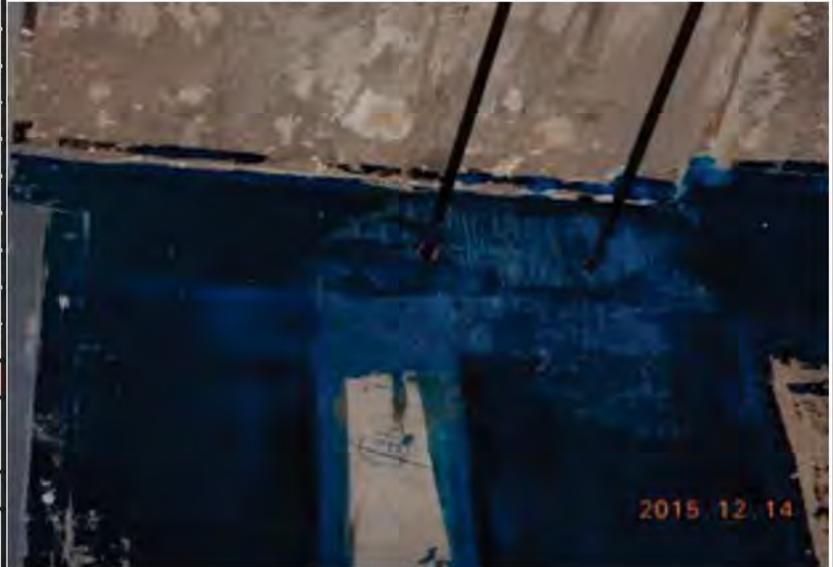
Identification		
Section :		
5		
Axe / Travée :		
17W-18W		
Groupe :		
SS		
Groupe d'élément :		
Systèmes structuraux		
Élément :		
Poutre P1		
Cote CEC		Cote CEM
4		A B C D % 84 15 0 1 %
Remarque / Observation		
Vue générale - Face Amont Centre		
No photo:		20151214_DT_4350
No recommandation(s):		9785
Identification		
Section :		
5		
Axe / Travée :		
17W-18W		
Groupe :		
SS-R		
Groupe d'élément :		
Systèmes structuraux		
Élément :		
Renfort - PRFC - P1		
Cote CEC		Cote CEM
4		A B C D % 97 0 0 3 %
Remarque / Observation		
Trous causés par un agent extérieur.		
No photo:		20151214_DT_4332
No recommandation(s):		15758

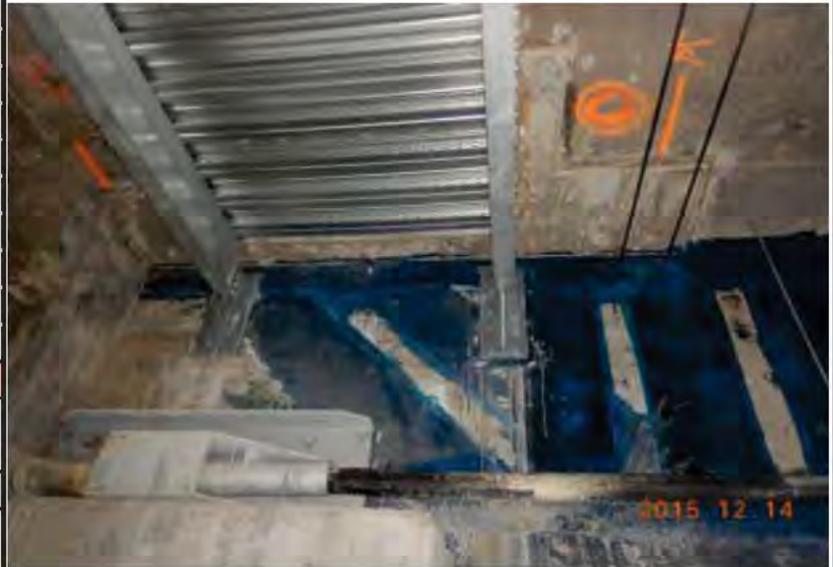
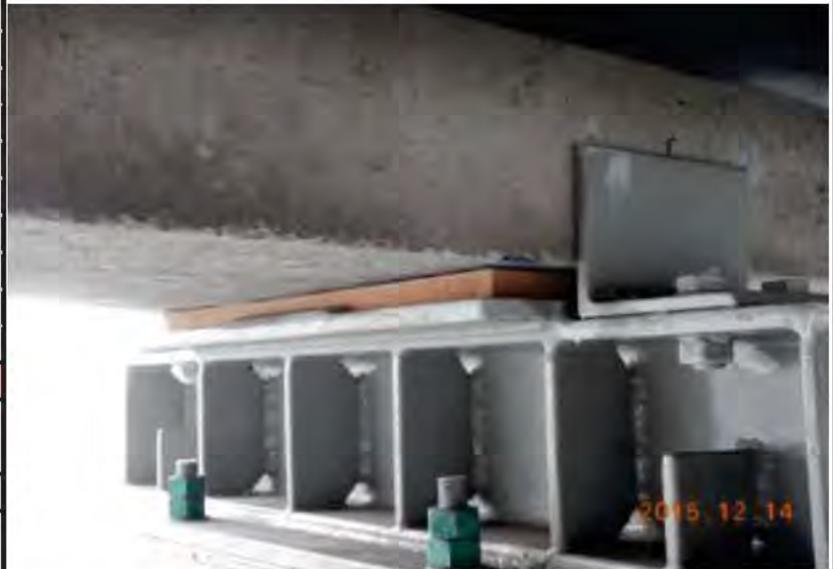
Identification		
Section :		
5		
Axe / Travée :		
17W-18W		
Groupe :		
SS-R		
Groupe d'élément :		
Systèmes structuraux		
Élément :		
Renfort - PRFC - P1		
Cote CEC		Cote CEM
4		A B C D % 97 0 0 3 %
Remarque / Observation		
Trous causés par un agent extérieur.		
No photo:		20151214_DT_4331
No recommandation(s):		15758
Identification		
Section :		
5		
Axe / Travée :		
17W-18W		
Groupe :		
SS-R		
Groupe d'élément :		
Systèmes structuraux		
Élément :		
Renfort - TM 1.1 - P1		
Cote CEC		Cote CEM
3		A B C D % 97 3 0 0 %
Remarque / Observation		
Perte de contact de 15% entre l'assise de la poutre et la poutre au milieu.		
No photo:		20151214_DT_4360
No recommandation(s):		15780

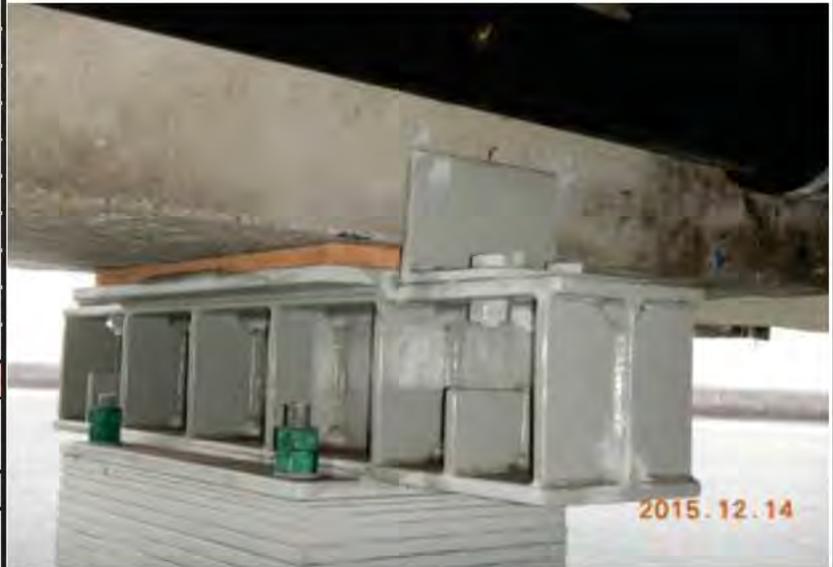
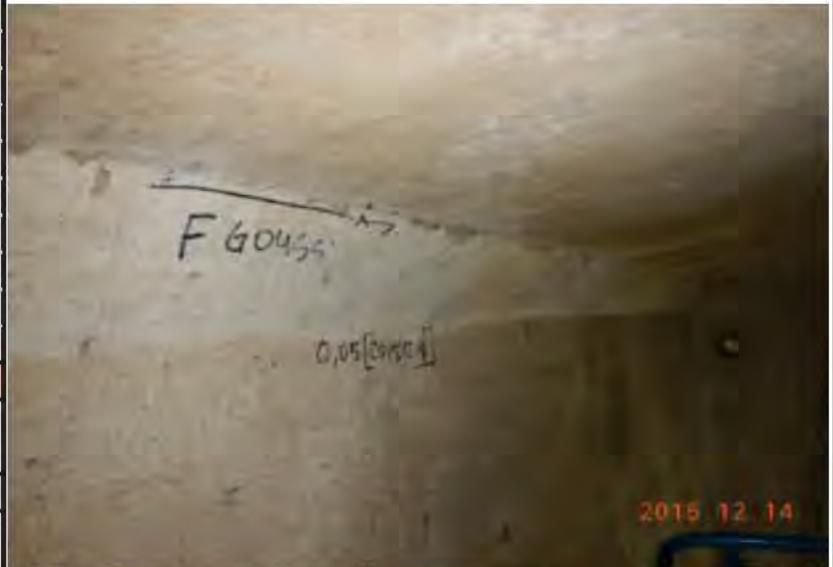
Identification		
Section :		
5		
Axe / Travée :		
17W-18W		
Groupe :		
SS-R		
Groupe d'élément :		
Systèmes structuraux		
Élément :		
Renfort - TM 1.1 - P1		
Cote CEC		Cote CEM
3		A B C D % 97 3 0 0 %
Remarque / Observation		
Perte de contact de 15% entre l'assise de la poutre et la poutre au milieu.		
No photo:		20151214_DT_4359
No recommandation(s):		15780
Identification		
Section :		
5		
Axe / Travée :		
17W-18W		
Groupe :		
SS		
Groupe d'élément :		
Systèmes structuraux		
Élément :		
Poutre P3		
Cote CEC		Cote CEM
4		A B C D % 93 5 1 1 %
Remarque / Observation		
Fissuration longitudinale le long du gousset		
No photo:		20151214_DT_4365
No recommandation(s):		10091

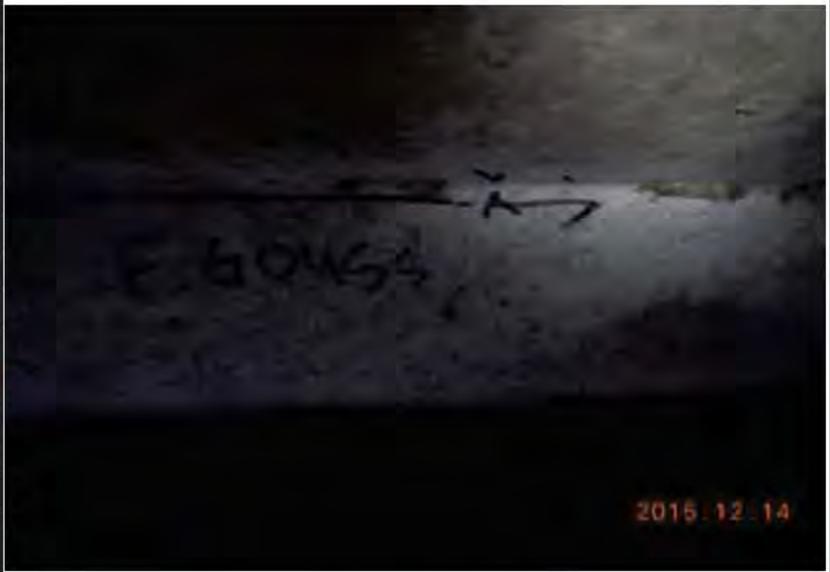
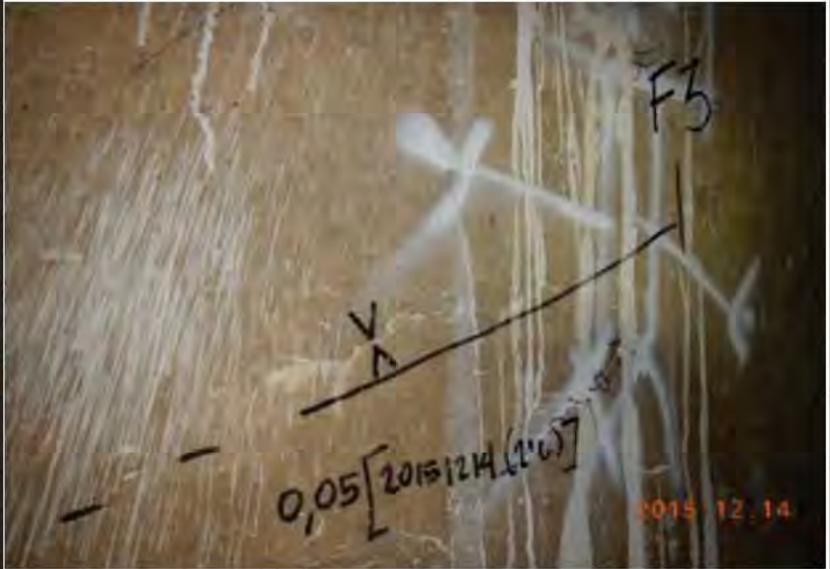
Identification		
Section :		
5		
Axe / Travée :		
17W-18W		
Groupe :		
SS		
Groupe d'élément :		
Systèmes structuraux		
Élément :		
Poutre P3		
Cote CEC		Cote CEM
4		A B C D % 93 5 1 1 %
Remarque / Observation		
Fissuration longitudinale le long du gousset		
No photo:		20151214_DT_4366
No recommandation(s): 10091		
Identification		
Section :		
5		
Axe / Travée :		
17W-18W		
Groupe :		
SS		
Groupe d'élément :		
Systèmes structuraux		
Élément :		
Poutre P4		
Cote CEC		Cote CEM
1		A B C D % 92 5 1 2 %
Remarque / Observation		
CEC=1, minimum de cinq (5) câbles affectés par la corrosion pouvant affecter la capacité à supporter les charges de façon très importante		
No photo:		20151214_DT_4449
No recommandation(s): 10091,10093,15751,15753

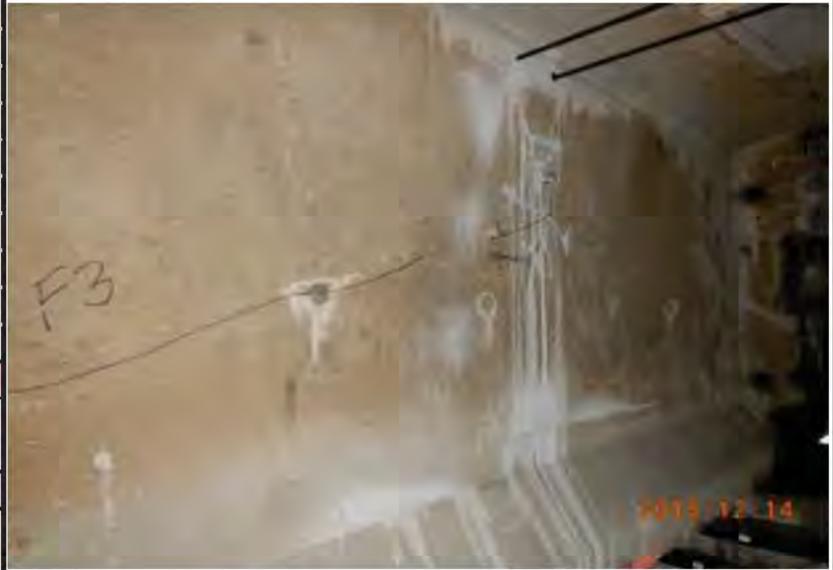
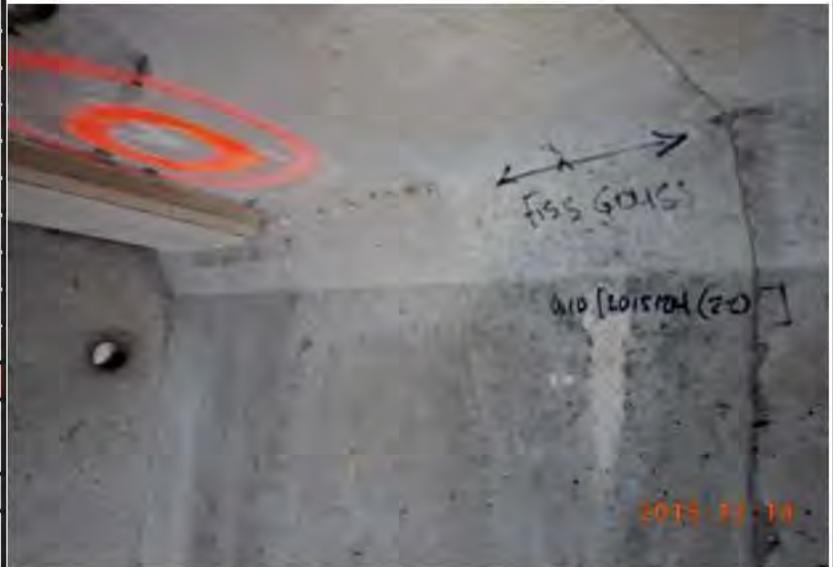
Identification		
Section :		
5		
Axe / Travée :		
17W-18W		
Groupe :		
SS		
Groupe d'élément :		
Systèmes structuraux		
Élément :		
Poutre P4		
Cote CEC		Cote CEM
1		A B C D % 92 5 1 2 %
Remarque / Observation		
CEC=1, minimum de cinq (5) câbles affectés par la corrosion pouvant affecter la capacité à supporter les charges de façon très importante		
No photo:		20151214_DT_4450
No recommandation(s):		10091,10093,15751,15753
Identification		
Section :		
5		
Axe / Travée :		
17W-18W		
Groupe :		
SS		
Groupe d'élément :		
Systèmes structuraux		
Élément :		
Poutre P4		
Cote CEC		Cote CEM
1		A B C D % 92 5 1 2 %
Remarque / Observation		
Fissuration le long du gousset.		
No photo:		20151214_DT_4380
No recommandation(s):		10091,10093,15751,15753

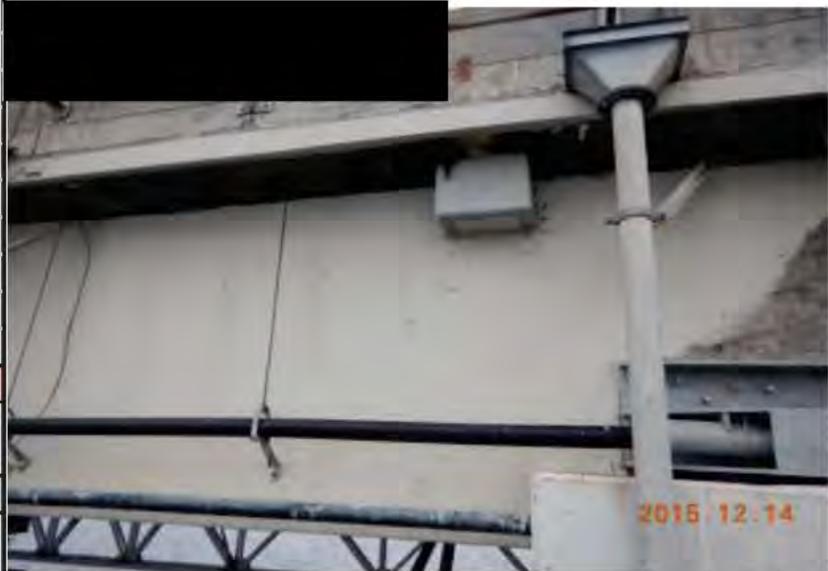
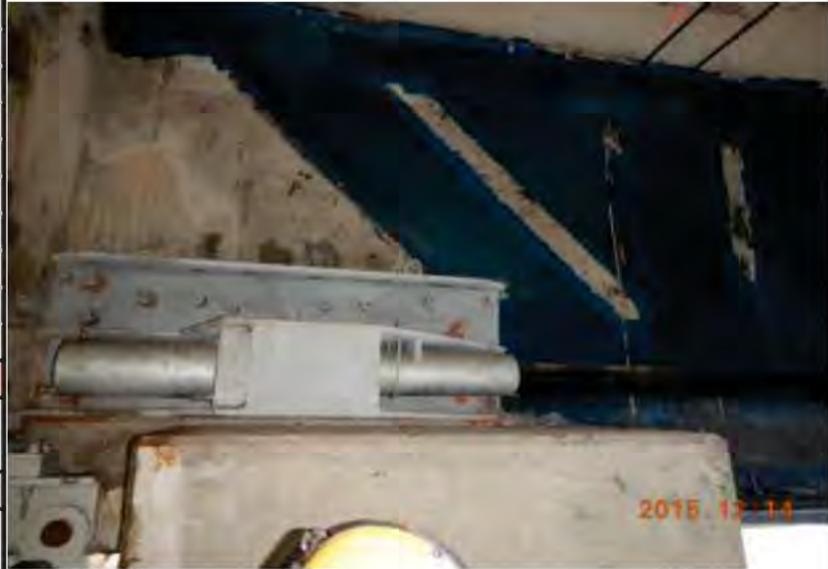
Identification		
Section :		
5		
Axe / Travée :		
17W-18W		
Groupe :		
SS		
Groupe d'élément :		
Systèmes structuraux		
Élément :		
Poutre P7		
Cote CEC		Cote CEM
1		A B C D % 84 15 1 0 %
Remarque / Observation		
CEC=1, minimum de onze (11) câbles affectés par la corrosion pouvant affecter la capacité à supporter les charges de façon très importante		
No photo:		20151214_DT_4396
No recommandation(s): 9785, 10093		
Identification		
Section :		
5		
Axe / Travée :		
17W-18W		
Groupe :		
SS		
Groupe d'élément :		
Systèmes structuraux		
Élément :		
Poutre P7		
Cote CEC		Cote CEM
1		A B C D % 84 15 1 0 %
Remarque / Observation		
Vue générale - Face Aval Extrémité Est		
No photo:		20151214_DT_4398
No recommandation(s): 9785, 10093

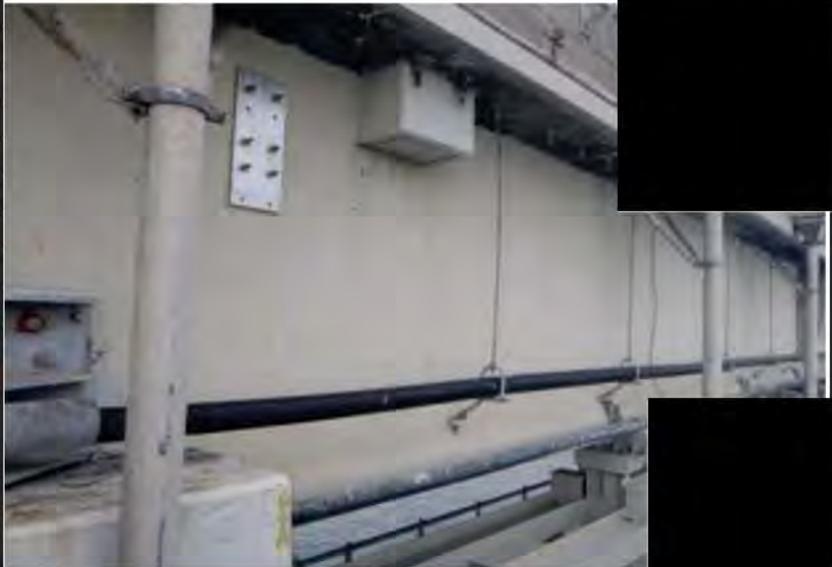
Identification		
Section :		
5		
Axe / Travée :		
17W-18W		
Groupe :		
SS		
Groupe d'élément :		
Systèmes structuraux		
Élément :		
Poutre P7		
Cote CEC		Cote CEM
1		A B C D % 84 15 1 0 %
Remarque / Observation		
CEC=1, minimum de onze (11) câbles affectés par la corrosion pouvant affecter la capacité à supporter les charges de façon très importante		
No photo:		20151211_NP_0486
No recommandation(s): 9785, 10093		
Identification		
Section :		
5		
Axe / Travée :		
17W-18W		
Groupe :		
SS		
Groupe d'élément :		
Systèmes structuraux		
Élément :		
Poutre P7		
Cote CEC		Cote CEM
1		A B C D % 84 15 1 0 %
Remarque / Observation		
CEC=1, minimum de onze (11) câbles affectés par la corrosion pouvant affecter la capacité à supporter les charges de façon très importante		
No photo:		20151214_DT_4394
No recommandation(s): 9785, 10093

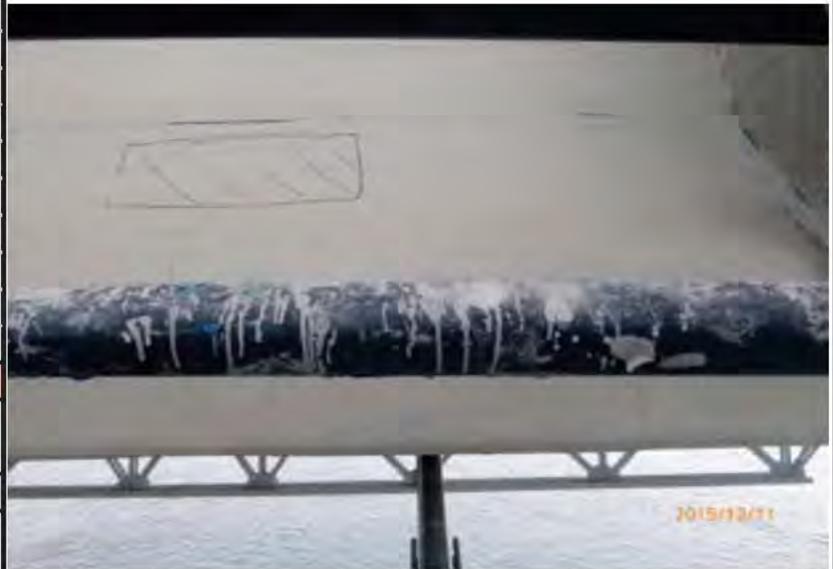
Identification		
Section :		
5		
Axe / Travée :		
17W-18W		
Groupe :		
SS		
Groupe d'élément :		
Systèmes structuraux		
Élément :		
Poutre P7		
Cote CEC		Cote CEM
1		A B C D % 84 15 1 0 %
Remarque / Observation		
CEC=1, minimum de onze (11) câbles affectés par la corrosion pouvant affecter la capacité à supporter les charges de façon très importante		
No photo:		20151214_DT_4393
No recommandation(s): 9785, 10093		
Identification		
Section :		
5		
Axe / Travée :		
17W-18W		
Groupe :		
SS-R		
Groupe d'élément :		
Systèmes structuraux		
Élément :		
Renfort - PRFC - P7		
Cote CEC		Cote CEM
2		A B C D % 96 0 0 4 %
Remarque / Observation		
Décollement du substrat.		
No photo:		20151211_NP_0481
No recommandation(s): 10117

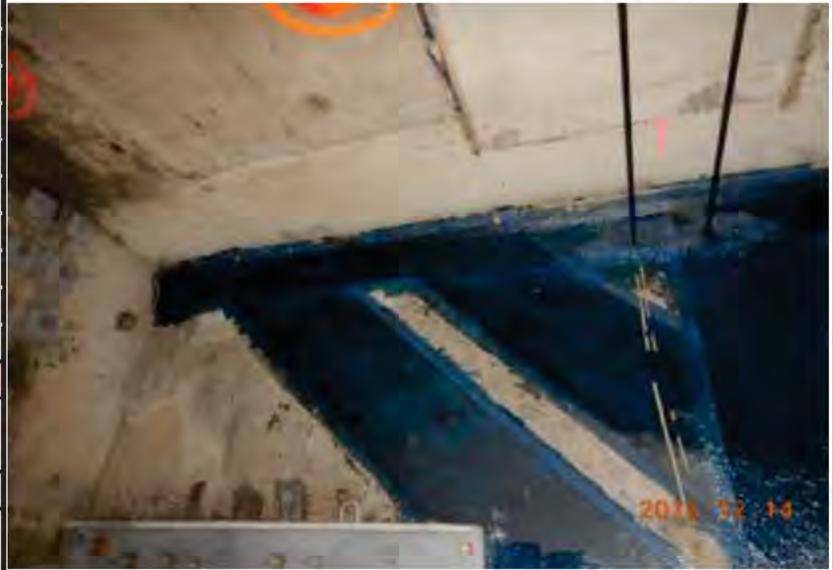
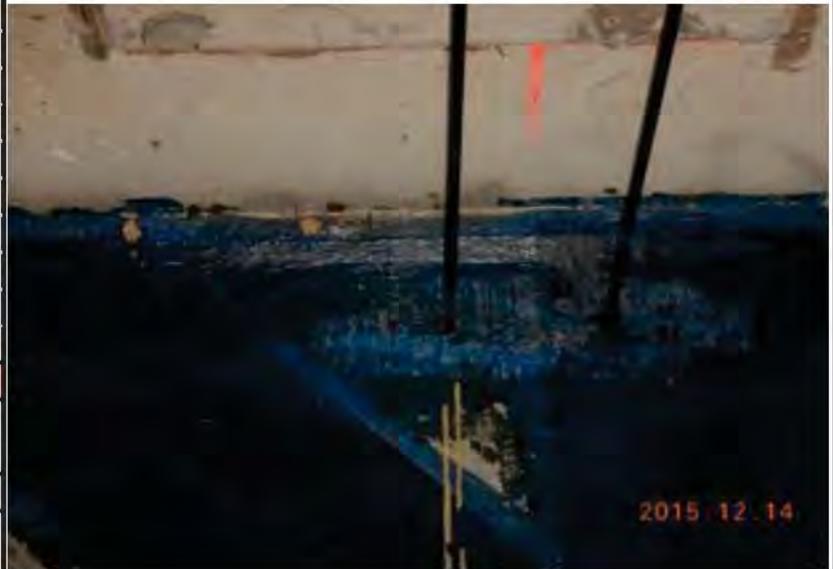
Identification		
Section :		
5		
Axe / Travée :		
17W-18W		
Groupe :		
SS-R		
Groupe d'élément :		
Systèmes structuraux		
Élément :		
Renfort - PRFC - P7		
Cote CEC		Cote CEM
2		A B C D % 96 0 0 4 %
Remarque / Observation		
Trous causés par un agent externe		
No photo:		20151214_DT_4401
No recommandation(s): 10117		
Identification		
Section :		
5		
Axe / Travée :		
17W-18W		
Groupe :		
SS-R		
Groupe d'élément :		
Systèmes structuraux		
Élément :		
Renfort - PRFC - P7		
Cote CEC		Cote CEM
2		A B C D % 96 0 0 4 %
Remarque / Observation		
Trous causés par un agent externe		
No photo:		20151214_DT_4402
No recommandation(s): 10117

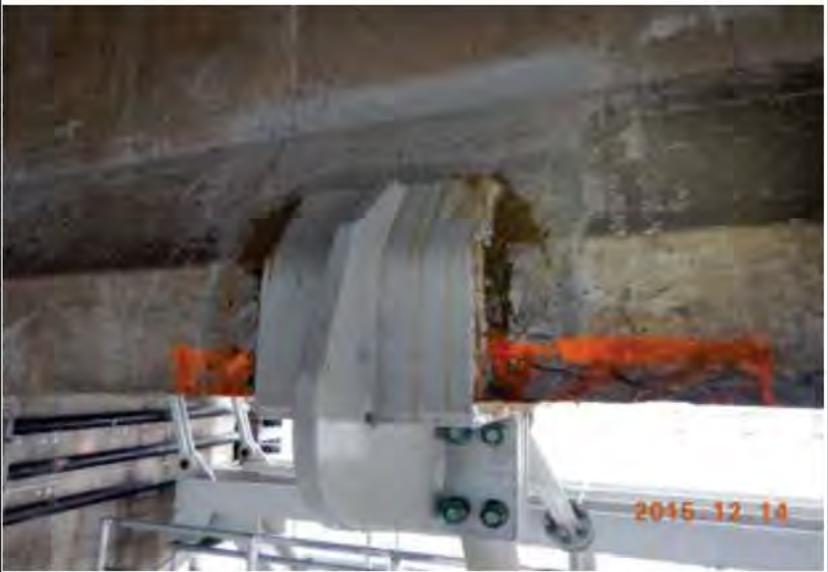
No photo:		20151214_DT_4422

Identification		
Section :		
5		
Axe / Travée :		
17W-18W		
Groupe :		
SS-R		
Groupe d'élément :		
Systèmes structuraux		
Élément :		
Renfort - TM 1.1 - P7		
Cote CEC		Cote CEM
3		A B C D % 99 0 0 1 %
Remarque / Observation		
Délaminage à la pince du contreventement		
No recommandation(s):		15783,15780
Identification		
Section :		
5		
Axe / Travée :		
17W-18W		
Groupe :		
SS-R		
Groupe d'élément :		
Systèmes structuraux		
Élément :		
Renfort - TM 1.1 - P7		
Cote CEC		Cote CEM
3		A B C D % 99 0 0 1 %
Remarque / Observation		
Délaminage à la pince du contreventement		
No recommandation(s):		15783,15780

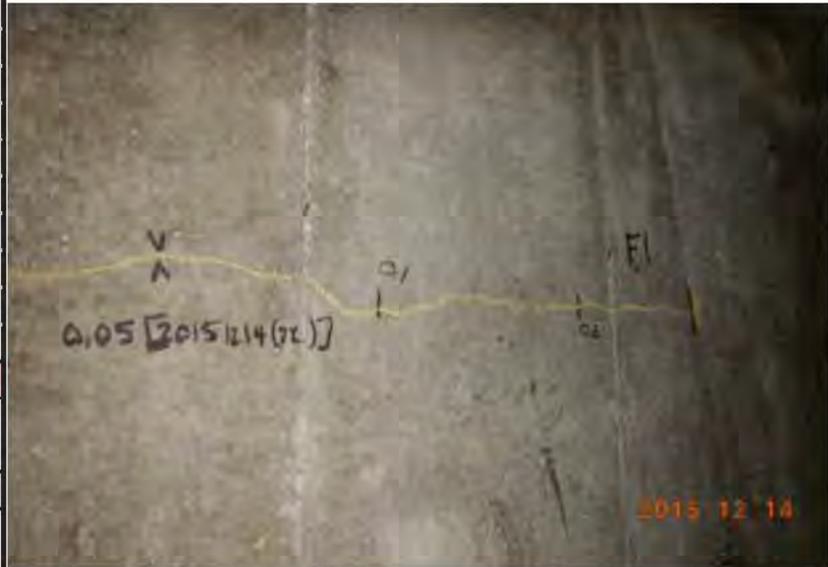
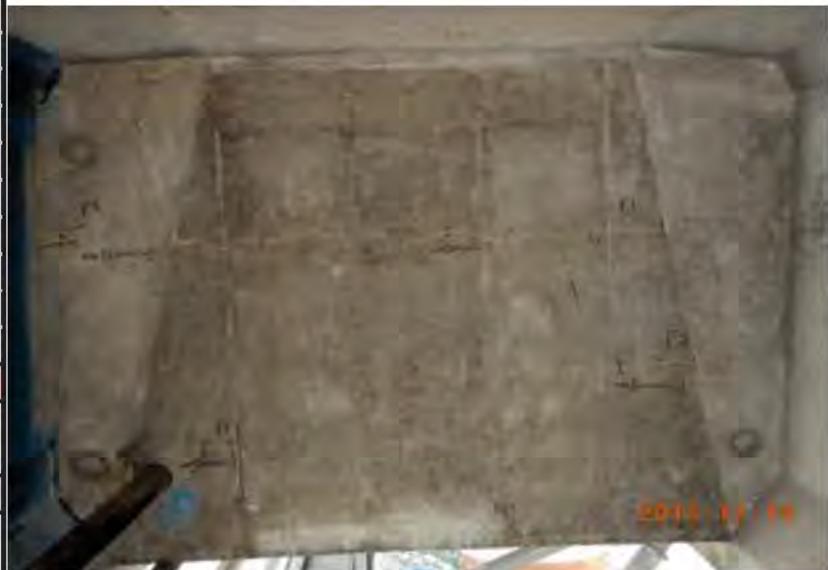
Identification		
Section :		
5		
Axe / Travée :		
17W-18W		
Groupe :		
Ctr		
Groupe d'élément :		
Systèmes structuraux		
Élément :		
Diaphragme 2		
Cote CEC		Cote CEM
2		A B C D % 95 5 0 0 %
Remarque / Observation		
Fissures le long de deux (2) câbles.		
No photo:		20151214_DT_4334
No recommandation(s):		15790
Identification		
Section :		
5		
Axe / Travée :		
17W-18W		
Groupe :		
Ctr		
Groupe d'élément :		
Systèmes structuraux		
Élément :		
Diaphragme 2		
Cote CEC		Cote CEM
2		A B C D % 95 5 0 0 %
Remarque / Observation		
Fissures le long de deux (2) câbles.		
No photo:		20151214_DT_4333
No recommandation(s):		15790

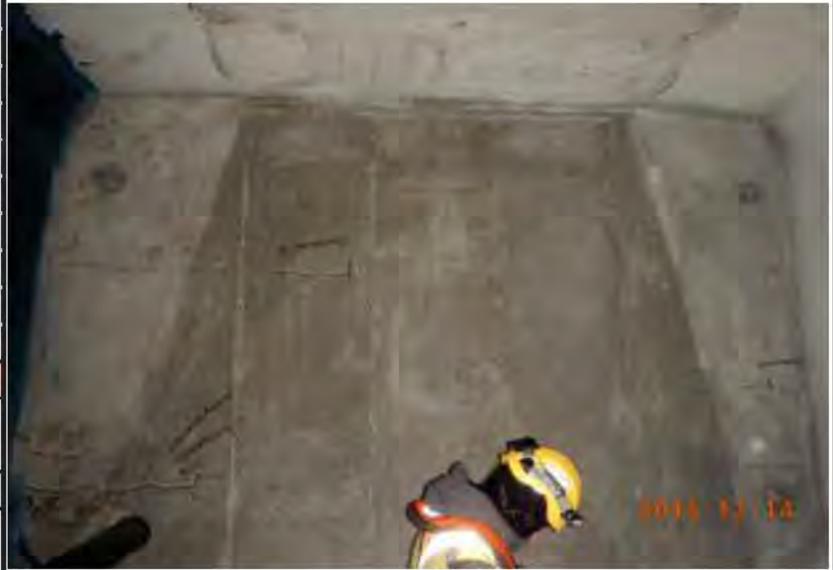
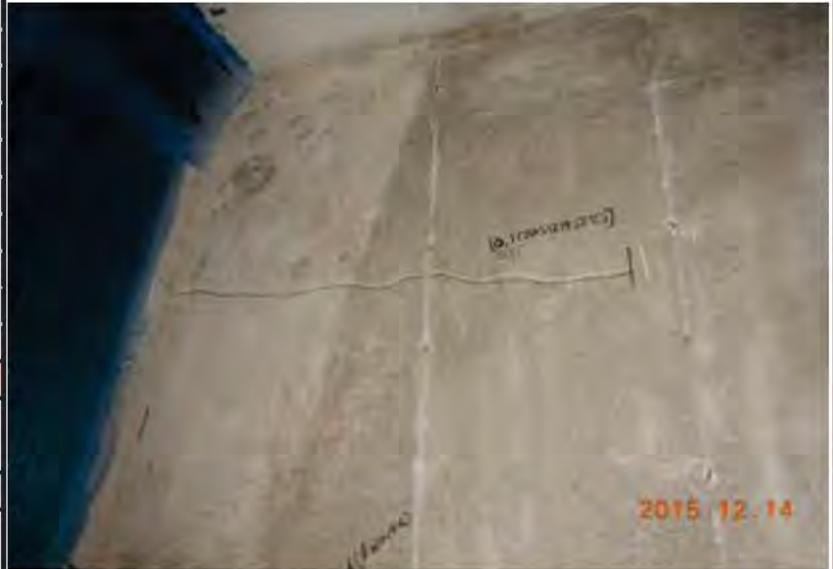
Identification		
Section :		
5		
Axe / Travée :		
17W-18W		
Groupe :		
Ctr		
Groupe d'élément :		
Systèmes structuraux		
Élément :		
Diaphragme 3		
Cote CEC		Cote CEM
2		A B C D % 95 5 0 0 %
Remarque / Observation		
Fissures le long de deux (2) câbles.		
No photo:		20151214_DT_4416
No recommandation(s): 15790		
Identification		
Section :		
5		
Axe / Travée :		
17W-18W		
Groupe :		
Ctr		
Groupe d'élément :		
Systèmes structuraux		
Élément :		
Diaphragme 3		
Cote CEC		Cote CEM
2		A B C D % 95 5 0 0 %
Remarque / Observation		
Fissures le long de deux (2) câbles.		
No photo:		20151214_DT_4417
No recommandation(s): 15790

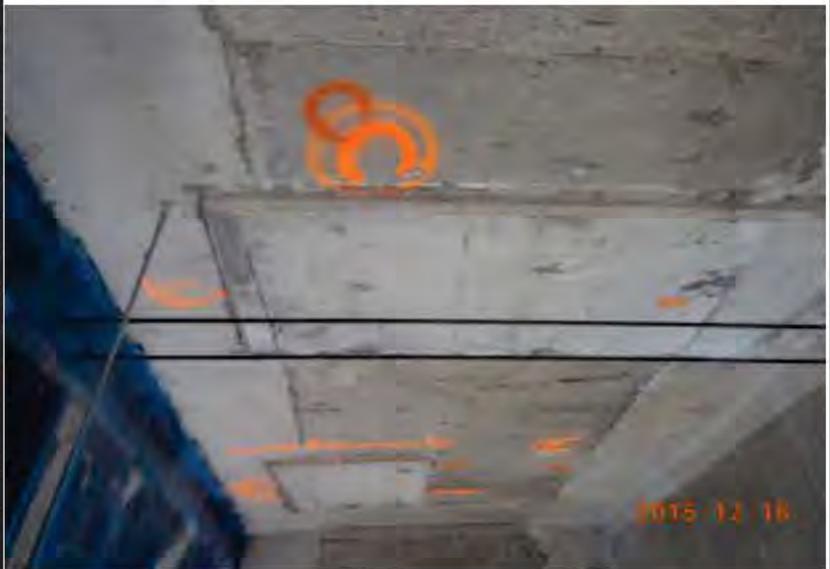
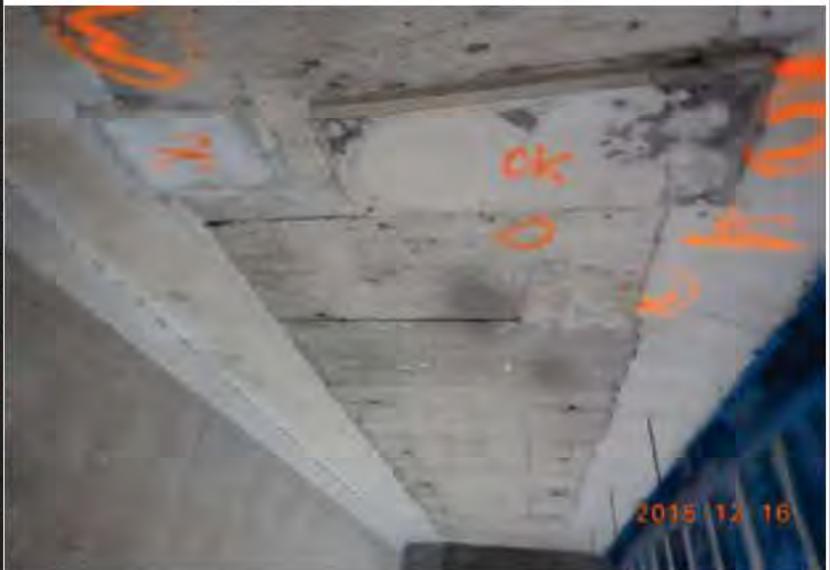
Identification		
Section :		
5		
Axe / Travée :		
18W-19W		
Groupe :		
Plt.		
Groupe d'élément :		
Platelage		
Élément :		
Platelage		
Cote CEC		Cote CEM
1		A B C D % 83 15 1 1 %
Remarque / Observation		
Hypothèse d'une ancienne zone d'éclatement avec torons visibles corrodés réparée		
No photo:		20151216_DT_4740
No recommandation(s): 10098		
Identification		
Section :		
5		
Axe / Travée :		
18W-19W		
Groupe :		
Plt.		
Groupe d'élément :		
Platelage		
Élément :		
Platelage		
Cote CEC		Cote CEM
1		A B C D % 83 15 1 1 %
Remarque / Observation		
Hypothèse d'une ancienne zone d'éclatement avec torons visibles corrodés réparée		
No photo:		20151216_DT_4741
No recommandation(s): 10098

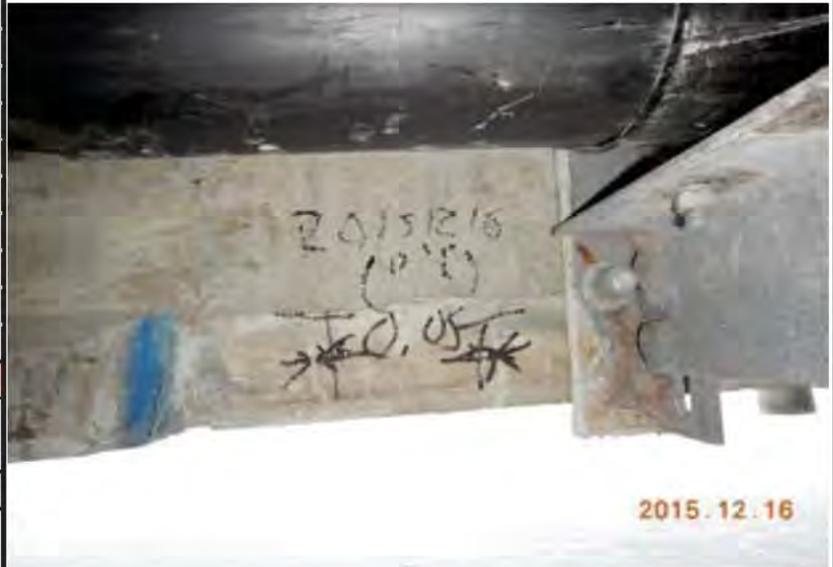
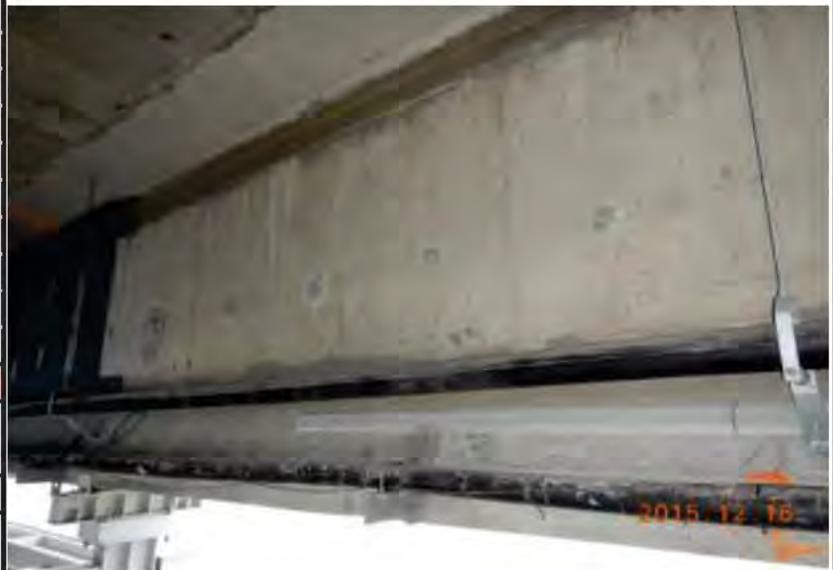
Identification		
Section :		
5		
Axe / Travée :		
18W-19W		
Groupe :		
SS		
Groupe d'élément :		
Systèmes structuraux		
Élément :		
Poutre P1		
Cote CEC		Cote CEM
1		A B C D % 83 15 1 1 %
Remarque / Observation		
Fissures de retrait au centre de la poutre		
No photo:		20151216_DT_4700
No recommandation(s):		9785
Identification		
Section :		
5		
Axe / Travée :		
18W-19W		
Groupe :		
SS		
Groupe d'élément :		
Systèmes structuraux		
Élément :		
Poutre P1		
Cote CEC		Cote CEM
1		A B C D % 83 15 1 1 %
Remarque / Observation		
Fissures longitudinales le long du gousset		
No photo:		20151216_DT_4698
No recommandation(s):		9785

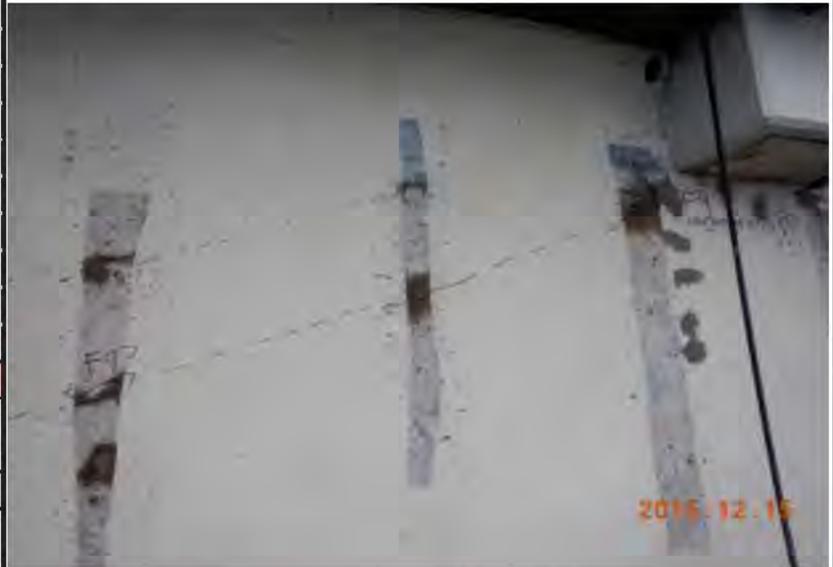
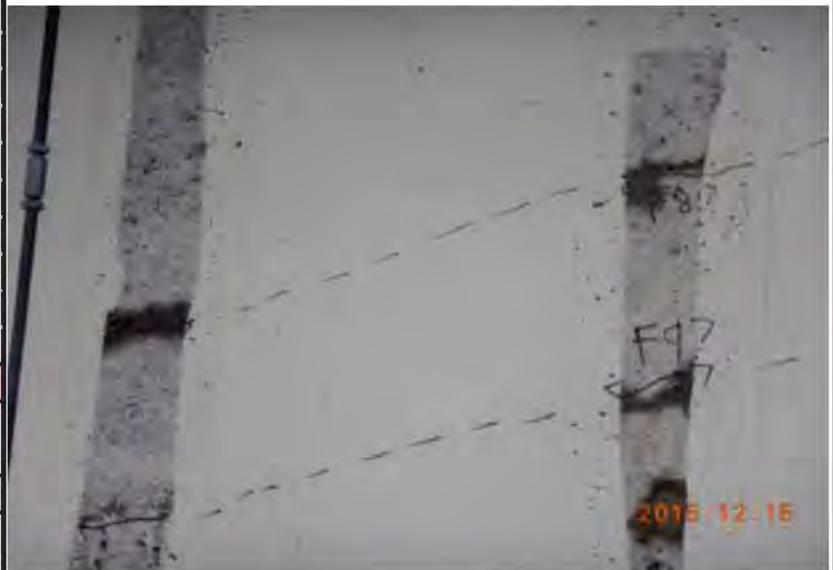
Identification		
Section :		
5		
Axe / Travée :		
18W-19W		
Groupe :		
SS		
Groupe d'élément :		
Systèmes structuraux		
Élément :		
Poutre P1		
Cote CEC		Cote CEM
1		A B C D % 83 15 1 1 %
Remarque / Observation		
CEC=1, minimum de huit (8) câbles affectés par la corrosion pouvant affecter la capacité à supporter les charges de façon très importante, caché par PRFC		
No photo:		20151215_DT_4635
No recommandation(s): 9785		
Identification		
Section :		
5		
Axe / Travée :		
18W-19W		
Groupe :		
SS		
Groupe d'élément :		
Systèmes structuraux		
Élément :		
Poutre P1		
Cote CEC		Cote CEM
1		A B C D % 83 15 1 1 %
Remarque / Observation		
CEC=1, minimum de huit (8) câbles affectés par la corrosion pouvant affecter la capacité à supporter les charges de façon très importante, caché par PRFC		
No photo:		20151215_DT_4634
No recommandation(s): 9785

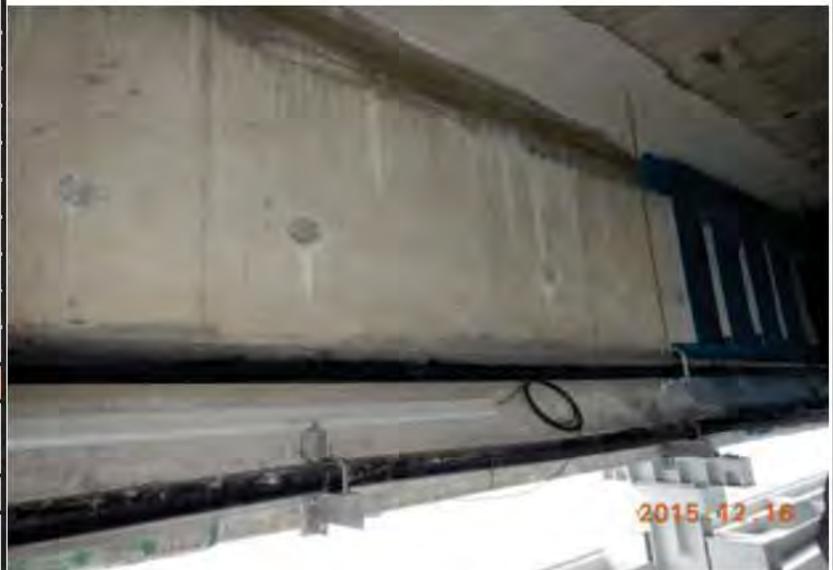
Identification		
Section :		
5		
Axe / Travée :		
18W-19W		
Groupe :		
SS		
Groupe d'élément :		
Systèmes structuraux		
Élément :		
Poutre P1		
Cote CEC		Cote CEM
1		A B C D % 83 15 1 1 %
Remarque / Observation		
Vue générale - Face Amont Extrémité Est		
No photo:		20151216_DT_4874
No recommandation(s):		9785
Identification		
Section :		
5		
Axe / Travée :		
18W-19W		
Groupe :		
SS		
Groupe d'élément :		
Systèmes structuraux		
Élément :		
Poutre P1		
Cote CEC		Cote CEM
1		A B C D % 83 15 1 1 %
Remarque / Observation		
Fissures longitudinales le long du gousset		
No photo:		20151216_DT_4699
No recommandation(s):		9785

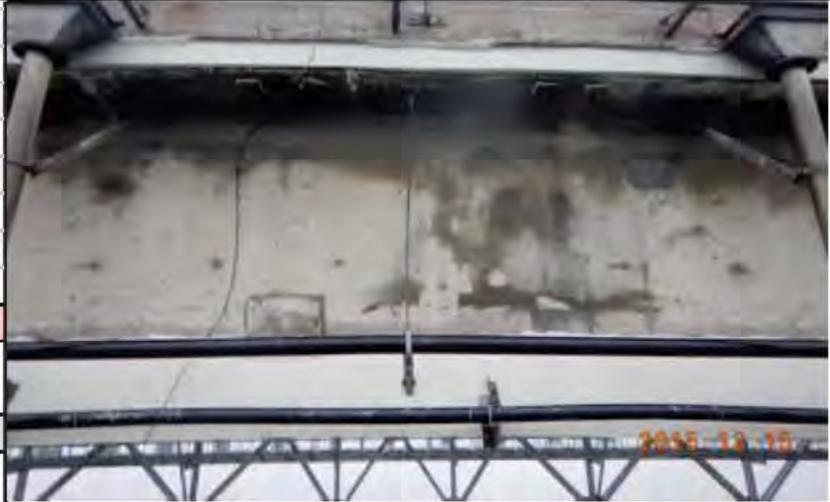
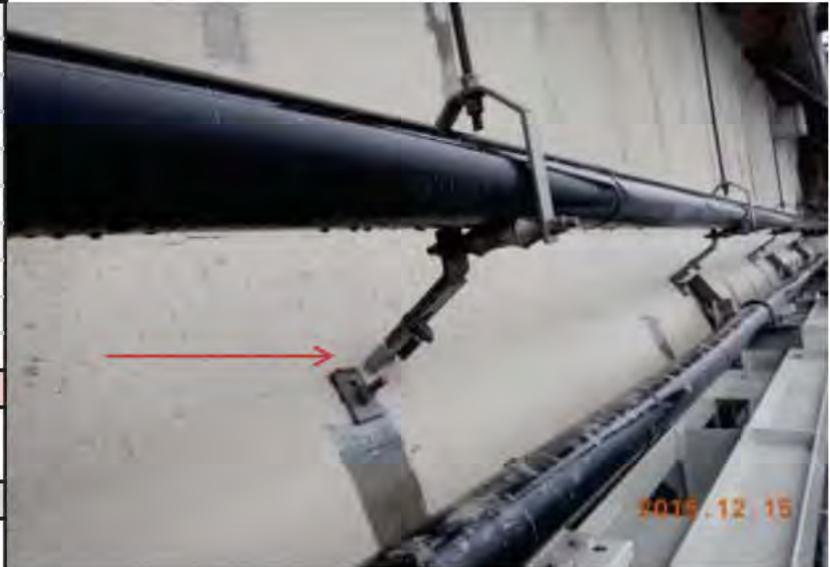
Identification		
Section :		
5		
Axe / Travée :		
18W-19W		
Groupe :		
SS-R		
Groupe d'élément :		
Systèmes structuraux		
Élément :		
Renfort - PTE - P1		
Cote CEC		Cote CEM
1		A B C D % 97 0 2 1 %
Remarque / Observation		
Déformation des câbles de précontrainte entre les supports intermédiaires (>1/2 diam. gaine)		
No photo:		20151215_DT_4640
No recommandation(s):		10095,15763
Identification		
Section :		
5		
Axe / Travée :		
18W-19W		
Groupe :		
SS-R		
Groupe d'élément :		
Systèmes structuraux		
Élément :		
Renfort - PTE ADD - P1		
Cote CEC		Cote CEM
4		A B C D % 99 0 0 1 %
Remarque / Observation		
Plaque d'ancrage fissurée et arrachée.		
No photo:		20151215_DT_4636
No recommandation(s):		15768

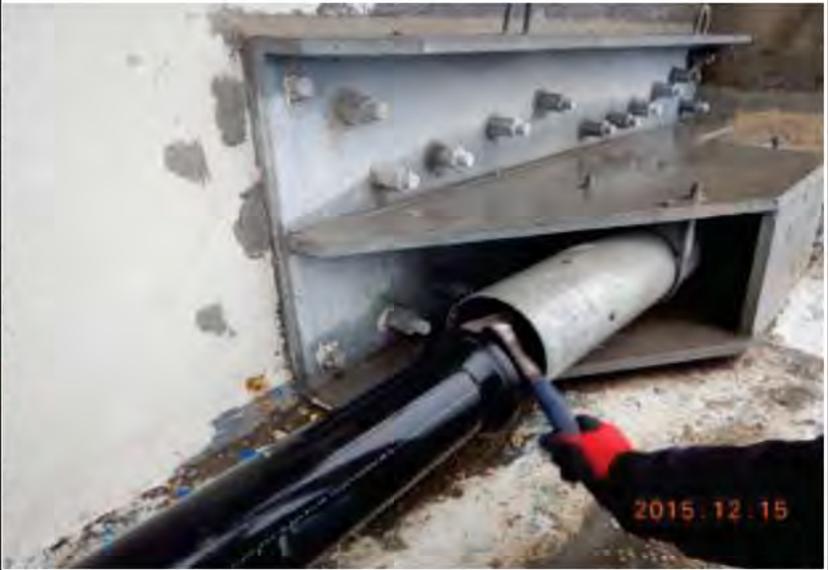
No photo: 20151215_DT_4623

Identification		
Section :		
5		
Axe / Travée :		
18W-19W		
Groupe :		
SS-R		
Groupe d'élément :		
Systèmes structuraux		
Élément :		
Renfort - PTE ADD - P1		
Cote CEC		Cote CEM
4		A B C D % 99 0 0 1 %
Remarque / Observation		
Gaine non connectée au bloc d'ancrage.		
No recommandation(s):		15768
Identification		
Section :		
5		
Axe / Travée :		
18W-19W		
Groupe :		
SS-R		
Groupe d'élément :		
Systèmes structuraux		
Élément :		
Renfort - PTE ADD - P1		
Cote CEC		Cote CEM
4		A B C D % 99 0 0 1 %
Remarque / Observation		
Gaine non connectée au bloc d'ancrage.		
No recommandation(s):		15768

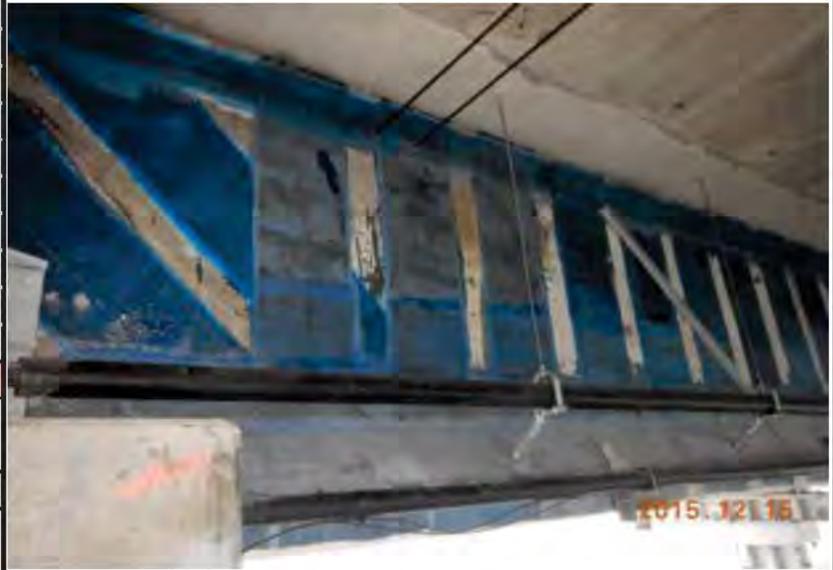
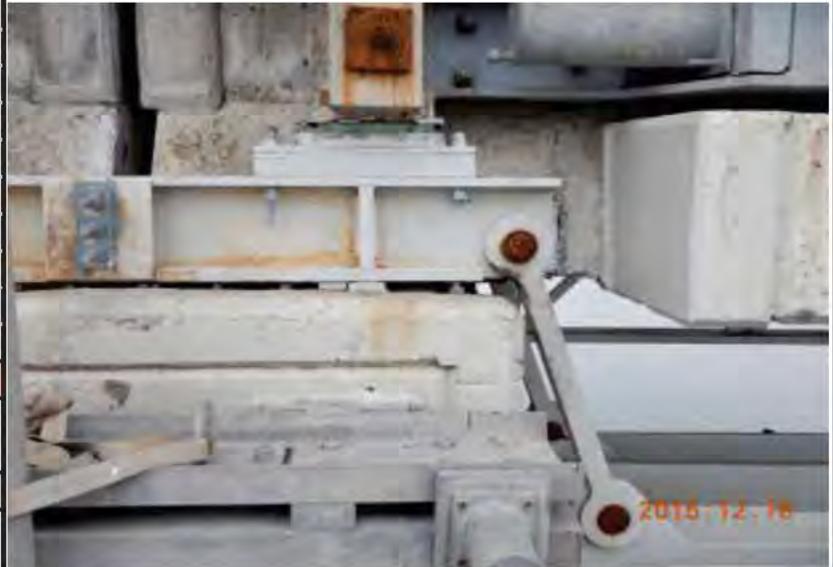
Identification		
Section :		
5		
Axe / Travée :		
18W-19W		
Groupe :		
SS-R		
Groupe d'élément :		
Systèmes structuraux		
Élément :		
Renfort - PRFC - P1		
Cote CEC		Cote CEM
4		A B C D % 97 0 0 3 %
Remarque / Observation		
Trous causés par un agent externe. Typique aux 2 extrémités.		
No photo:		20151215_DT_4645
No recommandation(s): 15758		
Identification		
Section :		
5		
Axe / Travée :		
18W-19W		
Groupe :		
SS-R		
Groupe d'élément :		
Systèmes structuraux		
Élément :		
Renfort - TM 1.1 - P1		
Cote CEC		Cote CEM
3		A B C D % 99 1 0 0 %
Remarque / Observation		
Déplacement transversal de la barre allant jusqu'à 15 mm.		
No photo:		20151216_DT_4879
No recommandation(s):

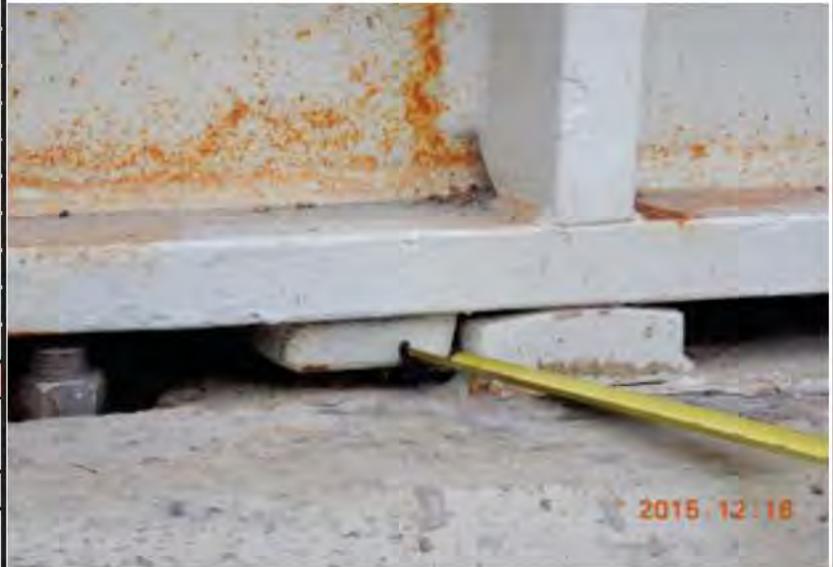
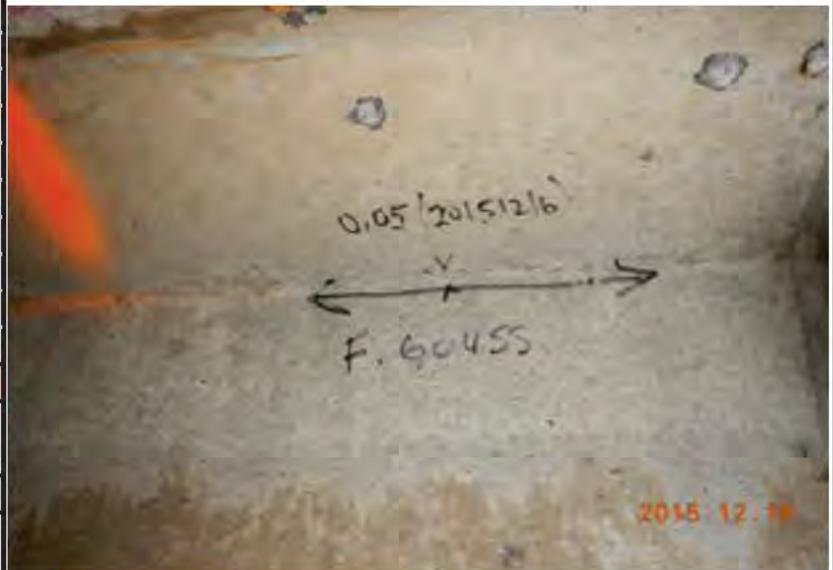
Identification		
Section :		
5		
Axe / Travée :		
18W-19W		
Groupe :		
SS-R		
Groupe d'élément :		
Systèmes structuraux		
Élément :		
Renfort - TM 1.1 - P1		
Cote CEC		Cote CEM
3		A B C D % 99 1 0 0 %
Remarque / Observation		
Déplacement transversal de la barre allant jusqu'à 15 mm.		
No photo:		20151216_DT_4880
No recommandation(s):		
Identification		
Section :		
5		
Axe / Travée :		
18W-19W		
Groupe :		
SS		
Groupe d'élément :		
Systèmes structuraux		
Élément :		
Poutre P4		
Cote CEC		Cote CEM
1		A B C D % 82 15 1 2 %
Remarque / Observation		
Fissuration longitudinale le long du gousset		
No photo:		20151216_DT_4673
No recommandation(s):		
		10091,15751

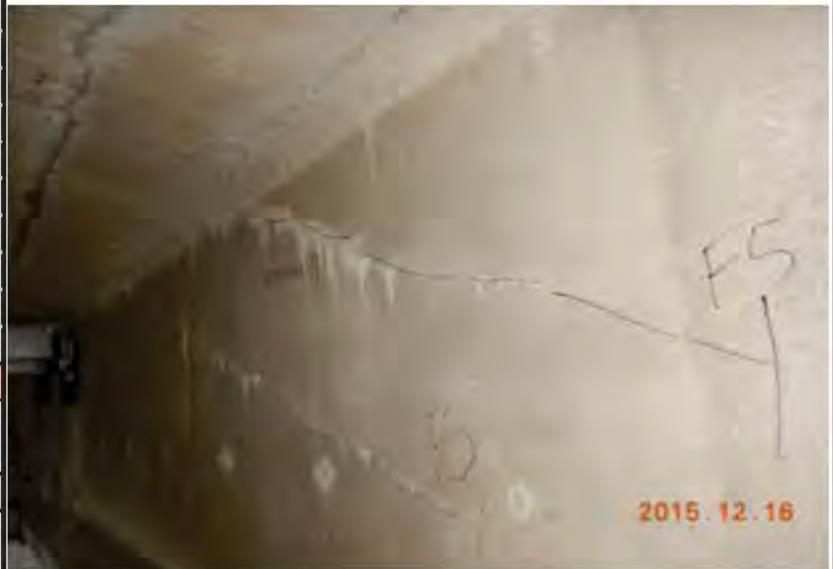
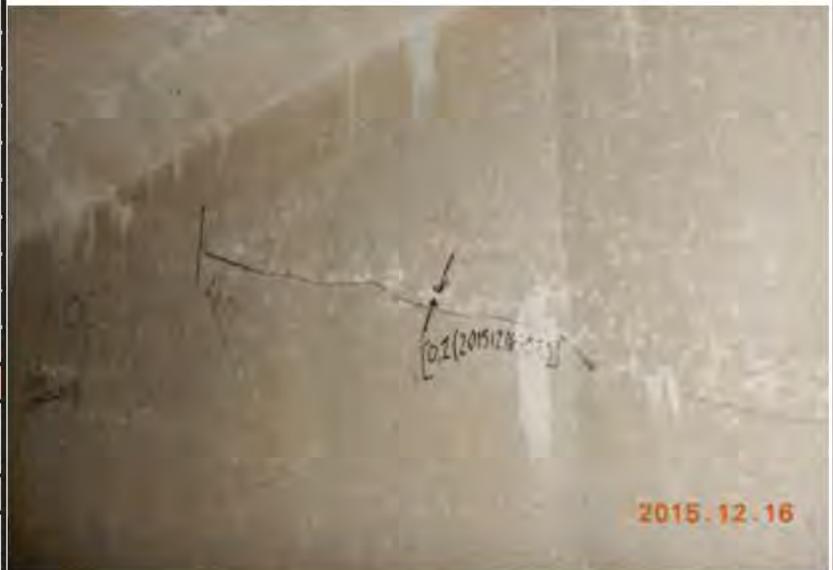
Identification		
Section :		
5		
Axe / Travée :		
18W-19W		
Groupe :		
SS		
Groupe d'élément :		
Systèmes structuraux		
Élément :		
Poutre P4		
Cote CEC		Cote CEM
1		A B C D % 82 15 1 2 %
Remarque / Observation		
CEC=1, minimum de sept (7) câbles affectés par la corrosion pouvant affecter la capacité à supporter les charges de façon très importante		
No photo:		20151216_DT_4852
No recommandation(s): 10091,15751		
Identification		
Section :		
5		
Axe / Travée :		
18W-19W		
Groupe :		
SS		
Groupe d'élément :		
Systèmes structuraux		
Élément :		
Poutre P4		
Cote CEC		Cote CEM
1		A B C D % 82 15 1 2 %
Remarque / Observation		
CEC=1, minimum de sept (7) câbles affectés par la corrosion pouvant affecter la capacité à supporter les charges de façon très importante		
No photo:		20151216_DT_4850
No recommandation(s): 10091,15751

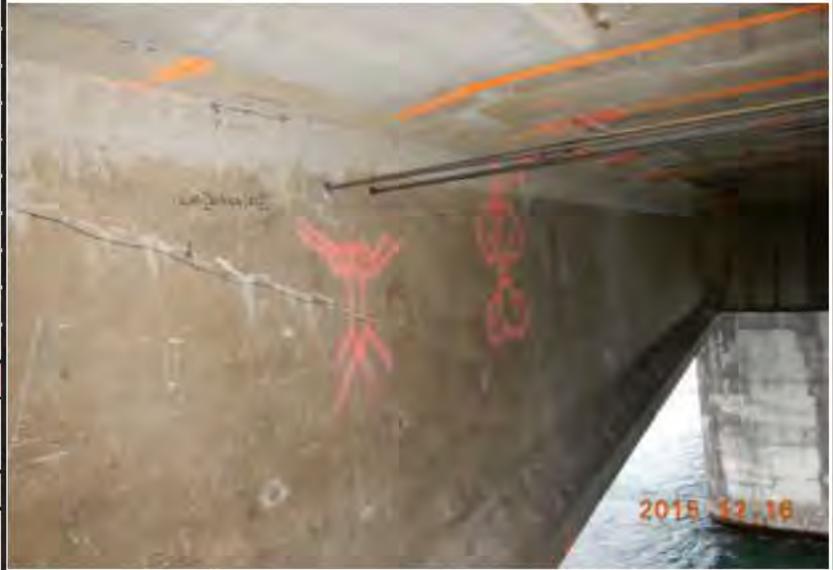
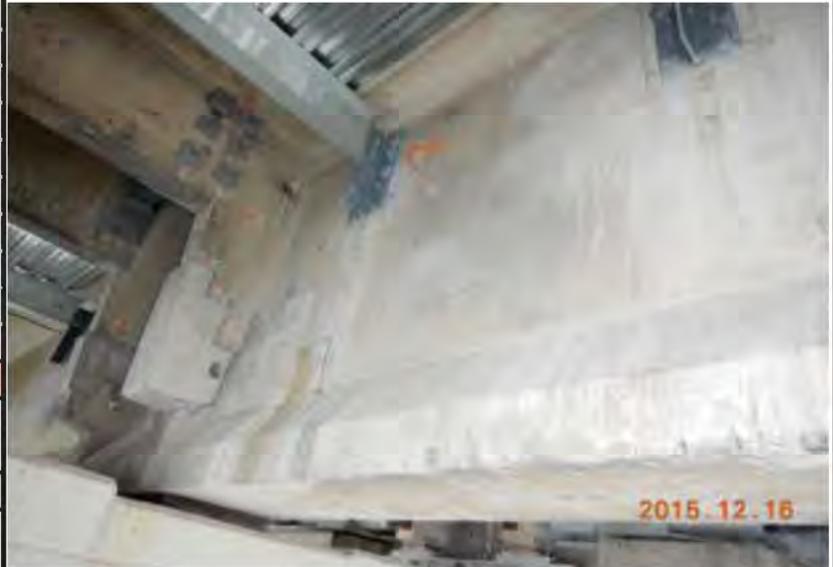
Identification		
Section :		
5		
Axe / Travée :		
18W-19W		
Groupe :		
SS		
Groupe d'élément :		
Systèmes structuraux		
Élément :		
Poutre P4		
Cote CEC		Cote CEM
1		A B C D % 82 15 1 2 %
Remarque / Observation		
Fissuration longitudinale le long du gousset		
No photo:		20151216_DT_4676
No recommandation(s): 10091,15751		
Identification		
Section :		
5		
Axe / Travée :		
18W-19W		
Groupe :		
SS		
Groupe d'élément :		
Systèmes structuraux		
Élément :		
Poutre P6		
Cote CEC		Cote CEM
4		A B C D % 94 5 0 1 %
Remarque / Observation		
Fissures longitudinales inférieures à 0,8mm sur la semelle, l'âme des poutres et le long du gousset		
No photo:		20151216_DT_4803
No recommandation(s):
