CHAPITRE 5. PHOTOGRAPHIES DES INSPECTIONS

Contrat 62450 – Volume 1

5.1 Section 5

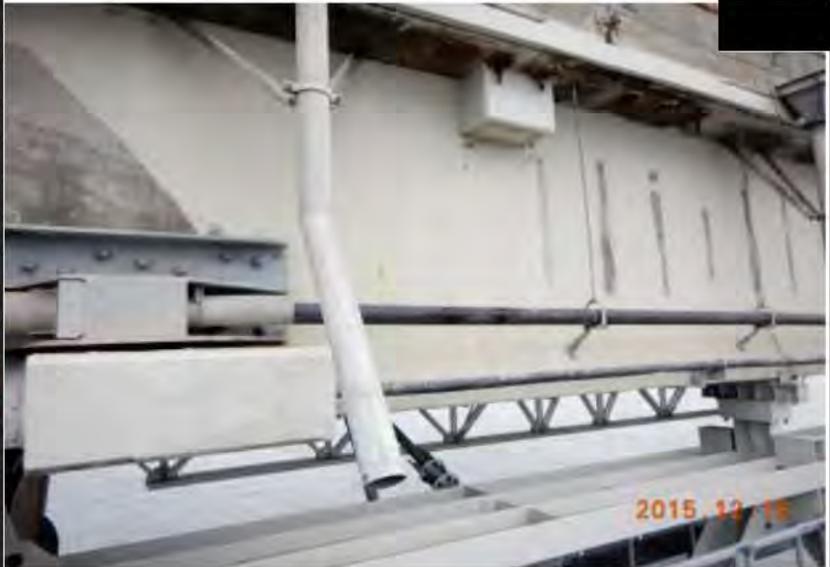
Identification		
Section :		
5		
Axe / Travée :		
18W-19W		
Groupe :		
SS		
Groupe d'élément :		
Systèmes structuraux		
Élément :		
Poutre P6		
Cote CEC		Cote CEM
4		A B C D % 94 5 0 1 %
Remarque / Observation		
Fissures longitudinales inférieures à 0,8mm sur la semelle, l'âme des poutres et le long du gousset		
No photo:		20151216_DT_4805
No recommandation(s):		
Identification		
Section :		
5		
Axe / Travée :		
18W-19W		
Groupe :		
SS		
Groupe d'élément :		
Systèmes structuraux		
Élément :		
Poutre P7		
Cote CEC		Cote CEM
1		A B C D % 83 15 0 2 %
Remarque / Observation		
Vue générale - Face Amont Extrémité Ouest		
No photo:		20151216_DT_4757
No recommandation(s):		9785,10091

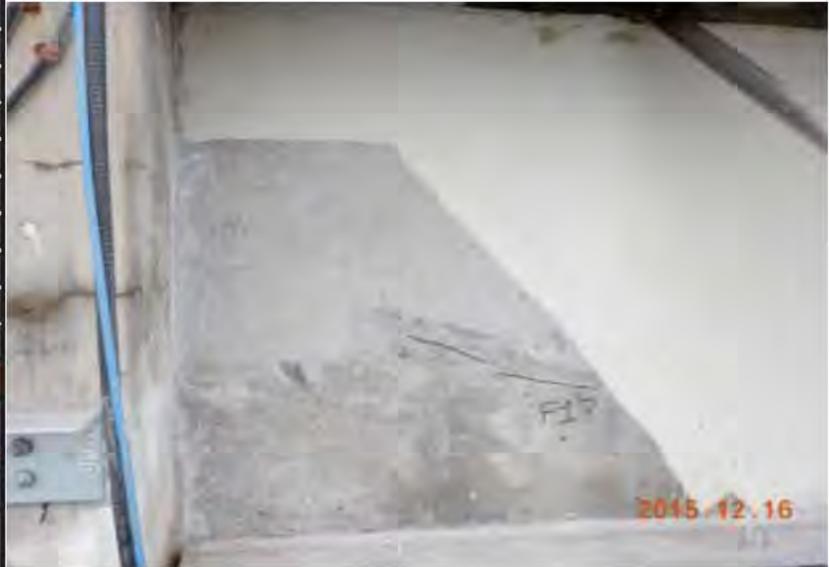
Identification		
Section :		
5		
Axe / Travée :		
18W-19W		
Groupe :		
SS		
Groupe d'élément :		
Systèmes structuraux		
Élément :		
Poutre P7		
Cote CEC		Cote CEM
1		A B C D % 83 15 0 2 %
Remarque / Observation		
Vue générale - Face Aval Extrémité Est		
No photo:		20151216_DT_4796
No recommandation(s):		9785,10091
Identification		
Section :		
5		
Axe / Travée :		
18W-19W		
Groupe :		
SS		
Groupe d'élément :		
Systèmes structuraux		
Élément :		
Poutre P7		
Cote CEC		Cote CEM
1		A B C D % 83 15 0 2 %
Remarque / Observation		
CEC=1, minimum de dix (10) câbles affectés par la corrosion pouvant affecter la capacité à supporter les charges de façon très importante		
No photo:		20151216_DT_4760
No recommandation(s):		9785,10091

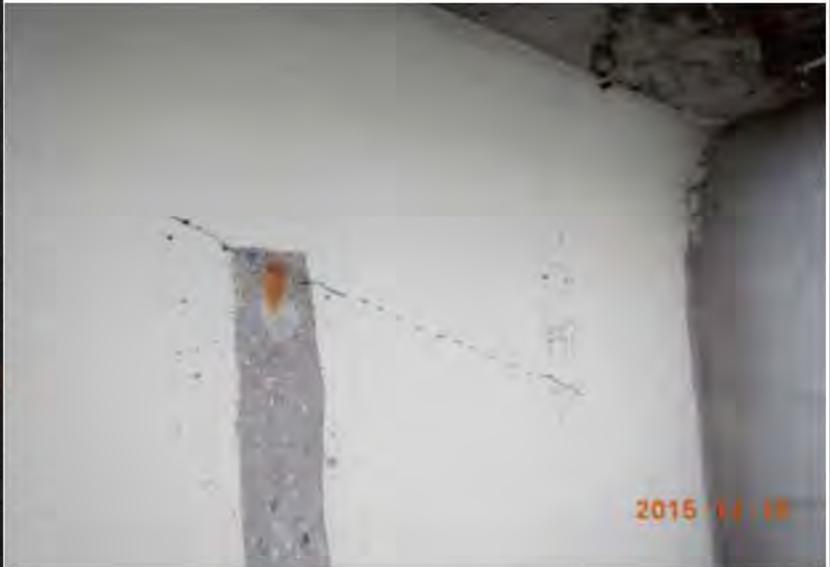
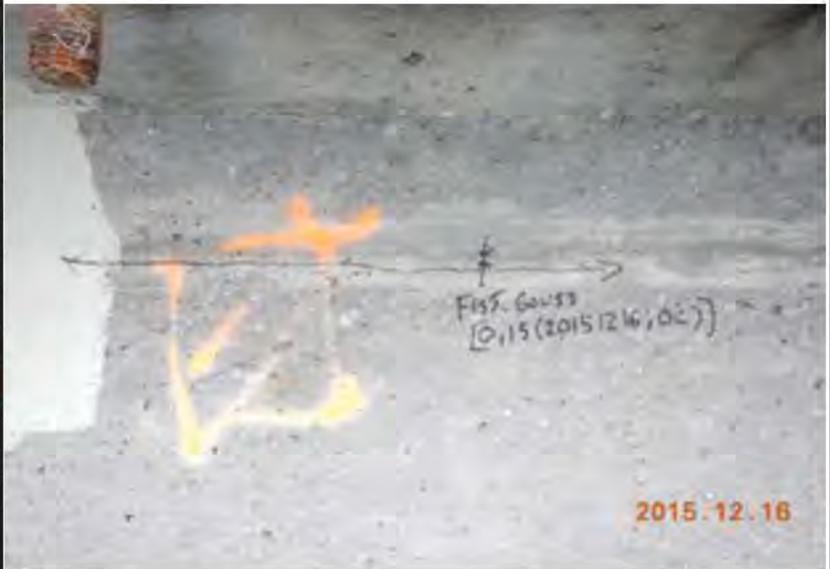
Identification		
Section :		
5		
Axe / Travée :		
18W-19W		
Groupe :		
SS		
Groupe d'élément :		
Systèmes structuraux		
Élément :		
Poutre P7		
Cote CEC		Cote CEM
1		A B C D % 83 15 0 2 %
Remarque / Observation		
CEC=1, minimum de dix (10) câbles affectés par la corrosion pouvant affecter la capacité à supporter les charges de façon très importante		
No photo:		20151216_DT_4766
No recommandation(s):		9785,10091
Identification		
Section :		
5		
Axe / Travée :		
18W-19W		
Groupe :		
SS		
Groupe d'élément :		
Systèmes structuraux		
Élément :		
Poutre P7		
Cote CEC		Cote CEM
1		A B C D % 83 15 0 2 %
Remarque / Observation		
Fissuration longitudinale le long du gousset		
No photo:		20151216_DT_4774
No recommandation(s):		9785,10091

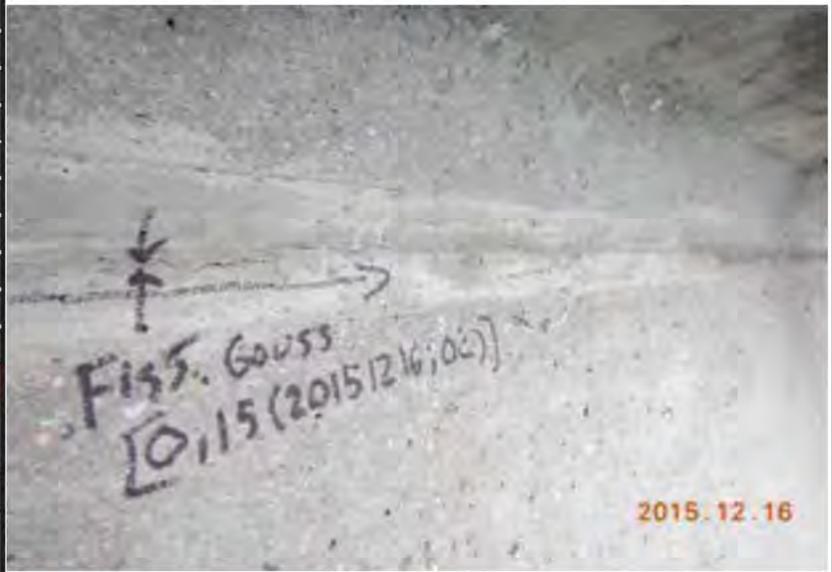
Identification		
Section :		
5		
Axe / Travée :		
18W-19W		
Groupe :		
SS		
Groupe d'élément :		
Systèmes structuraux		
Élément :		
Poutre P7		
Cote CEC		Cote CEM
1		A B C D % 83 15 0 2 %
Remarque / Observation		
Fissuration longitudinale le long du gousset		
No photo:		20151216_DT_4775
No recommandation(s):		9785,10091
Identification		
Section :		
5		
Axe / Travée :		
18W-19W		
Groupe :		
SS-R		
Groupe d'élément :		
Systèmes structuraux		
Élément :		
Renfort - PTE - P7		
Cote CEC		Cote CEM
1		A B C D % 97 0 2 1 %
Remarque / Observation		
Déformation des câbles de précontrainte entre les supports intermédiaires de plus 1/2 du diamètre de la gaine		
No photo:		20151216_DT_4769
No recommandation(s):		10095,15763

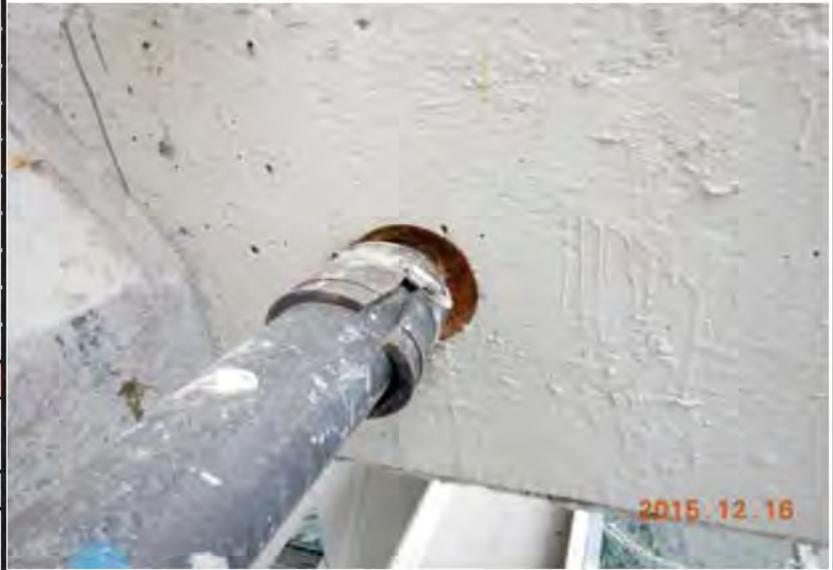
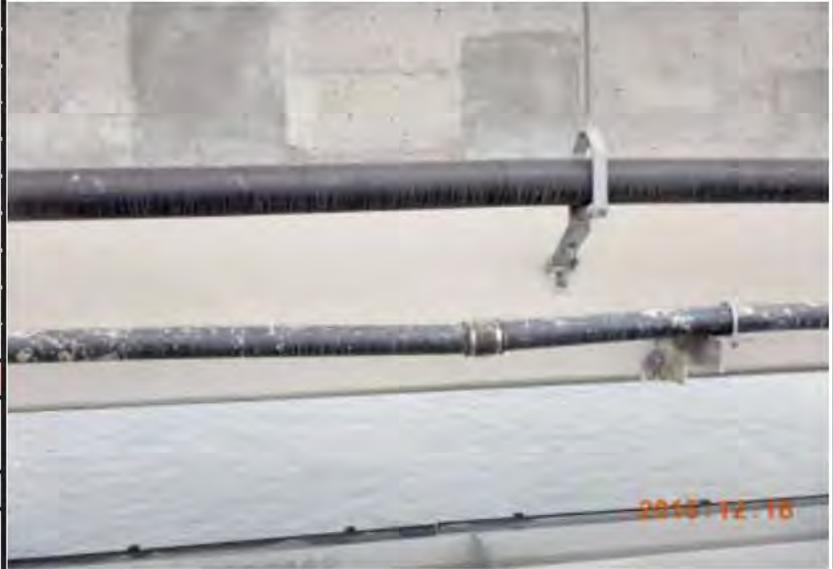
Identification		
Section :		
5		
Axe / Travée :		
18W-19W		
Groupe :		
SS-R		
Groupe d'élément :		
Systèmes structuraux		
Élément :		
Renfort - PTE - P7		
Cote CEC		Cote CEM
1		A B C D % 97 0 2 1 %
Remarque / Observation		
Gaine non connectée.		
No photo:		20151216_DT_4790
No recommandation(s):		10095,15763
Identification		
Section :		
5		
Axe / Travée :		
18W-19W		
Groupe :		
SS-R		
Groupe d'élément :		
Systèmes structuraux		
Élément :		
Renfort - PTE - P7		
Cote CEC		Cote CEM
1		A B C D % 97 0 2 1 %
Remarque / Observation		
Déformation des câbles de précontrainte entre les supports intermédiaires de plus 1/2 du diamètre de la gaine		
No photo:		20151216_DT_4771
No recommandation(s):		10095,15763

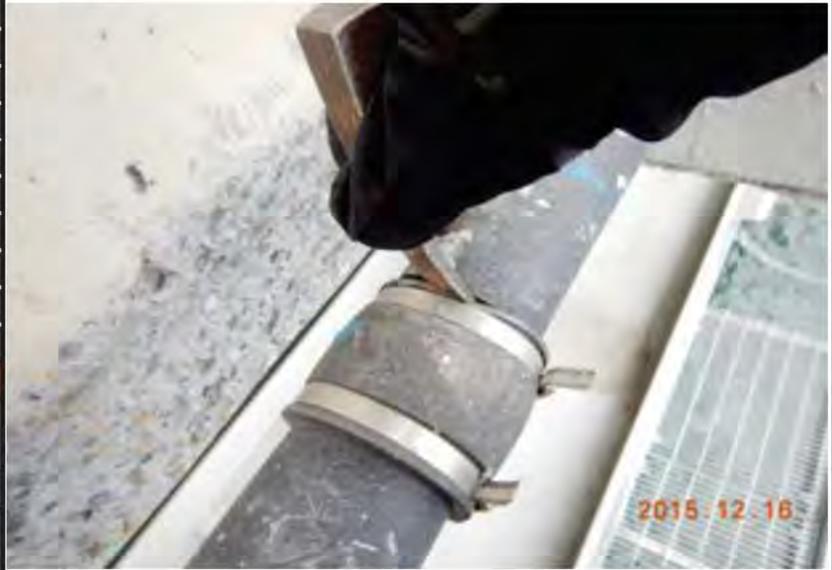
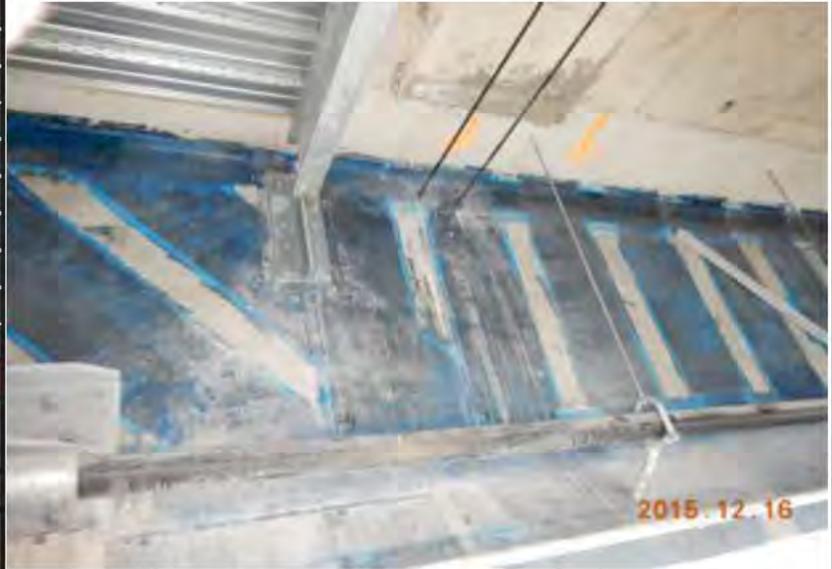
Identification		
Section :		
5		
Axe / Travée :		
18W-19W		
Groupe :		
SS-R		
Groupe d'élément :		
Systèmes structuraux		
Élément :		
Renfort - PTE - P7		
Cote CEC		Cote CEM
1		A B C D % 97 0 2 1 %
Remarque / Observation		
Gaine non connectée.		
No photo:		20151216_DT_4789
No recommandation(s): 10095,15763		
Identification		
Section :		
5		
Axe / Travée :		
18W-19W		
Groupe :		
SS-R		
Groupe d'élément :		
Systèmes structuraux		
Élément :		
Renfort - PRFC - P7		
Cote CEC		Cote CEM
4		A B C D % 97 0 0 3 %
Remarque / Observation		
Trous provoqués par un agent externe		
No photo:		20151216_DT_4800
No recommandation(s): 15758

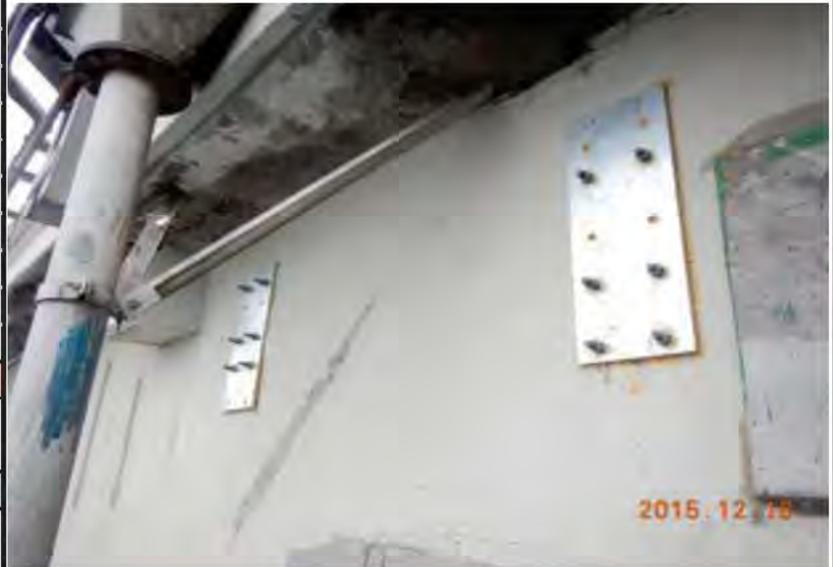
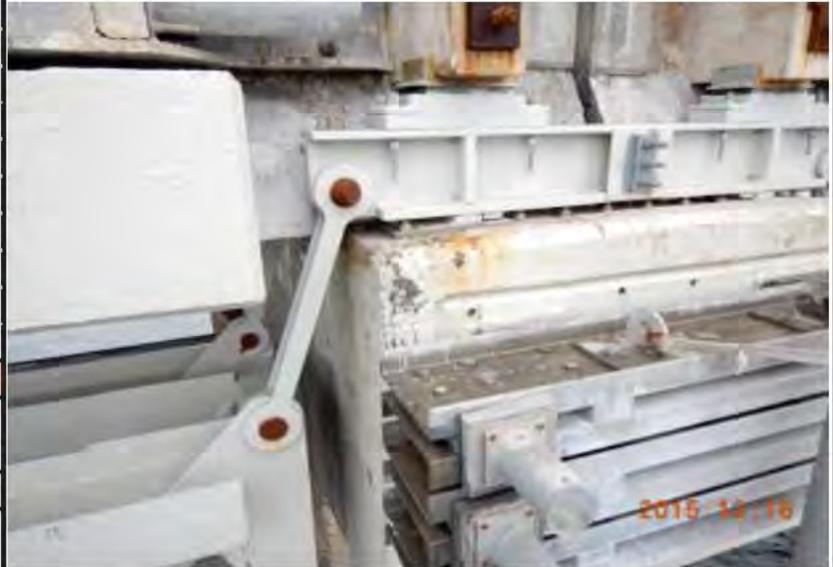
Identification		
Section :		
5		
Axe / Travée :		
18W-19W		
Groupe :		
SS-R		
Groupe d'élément :		
Systèmes structuraux		
Élément :		
Renfort - PRFC - P7		
Cote CEC		Cote CEM
4		A B C D % 97 0 0 3 %
Remarque / Observation		
Trous provoqués par un agent externe		
No photo:		20151216_DT_4783
No recommandation(s):		15758
Identification		
Section :		
5		
Axe / Travée :		
18W-19W		
Groupe :		
SS-R		
Groupe d'élément :		
Systèmes structuraux		
Élément :		
Renfort - TM 1.1 - P7		
Cote CEC		Cote CEM
4		A B C D % 100 0 0 0 %
Remarque / Observation		
Déplacement transversal de la barre allant jusqu'à 10 mm.		
No photo:		20151216_DT_4782
No recommandation(s):

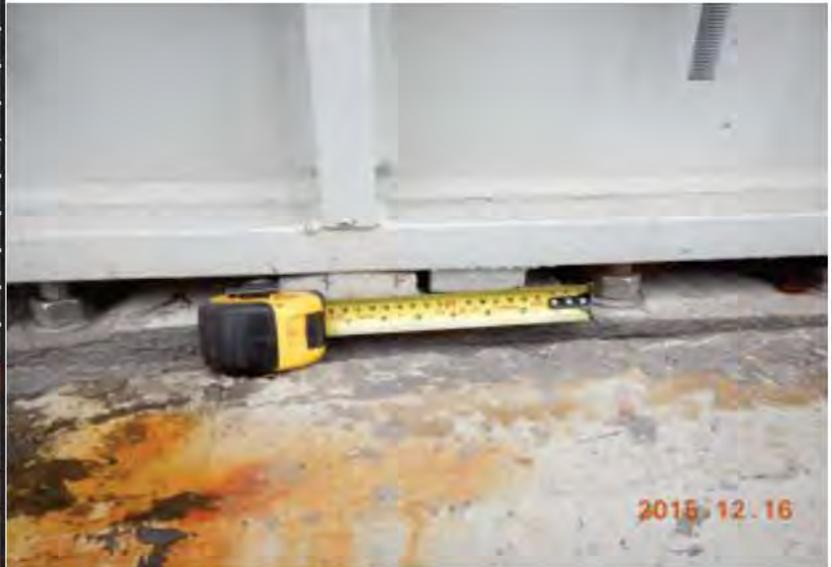
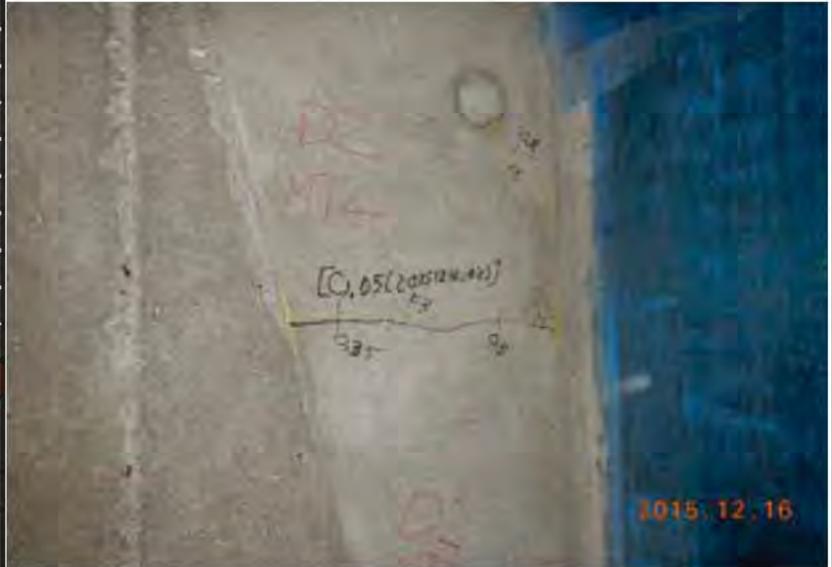
Identification		
Section :		
5		
Axe / Travée :		
18W-19W		
Groupe :		
SS-R		
Groupe d'élément :		
Systèmes structuraux		
Élément :		
Renfort - TM 1.1 - P7		
Cote CEC		Cote CEM
4		A B C D % 100 0 0 0 %
Remarque / Observation		
Déplacement transversal de la barre allant jusqu'à 10 mm.		
No photo:		20151216_DT_4784
No recommandation(s):		
Identification		
Section :		
5		
Axe / Travée :		
18W-19W		
Groupe :		
Ctr		
Groupe d'élément :		
Systèmes structuraux		
Élément :		
Diaphragme 2		
Cote CEC		Cote CEM
2		A B C D % 95 5 0 0 %
Remarque / Observation		
Fissuration le long de deux (2) câbles.		
No photo:		20151216_DT_4748
No recommandation(s):		15790

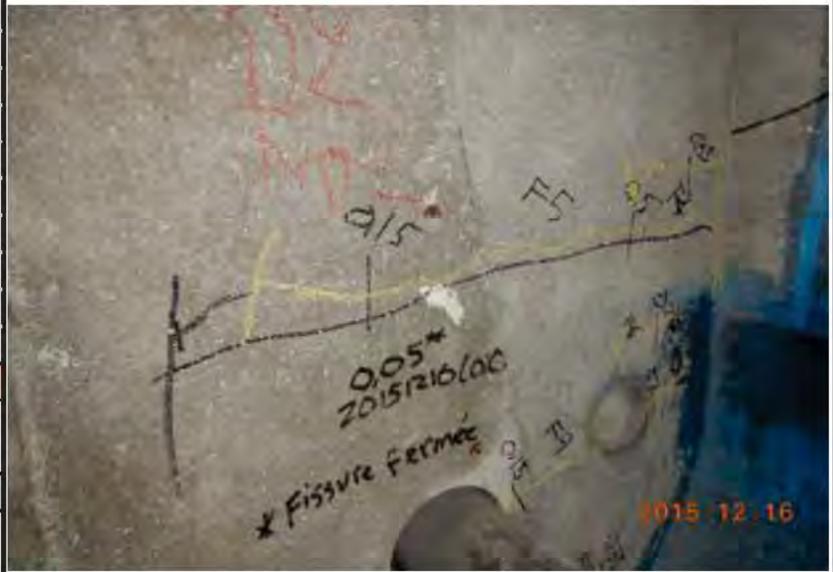
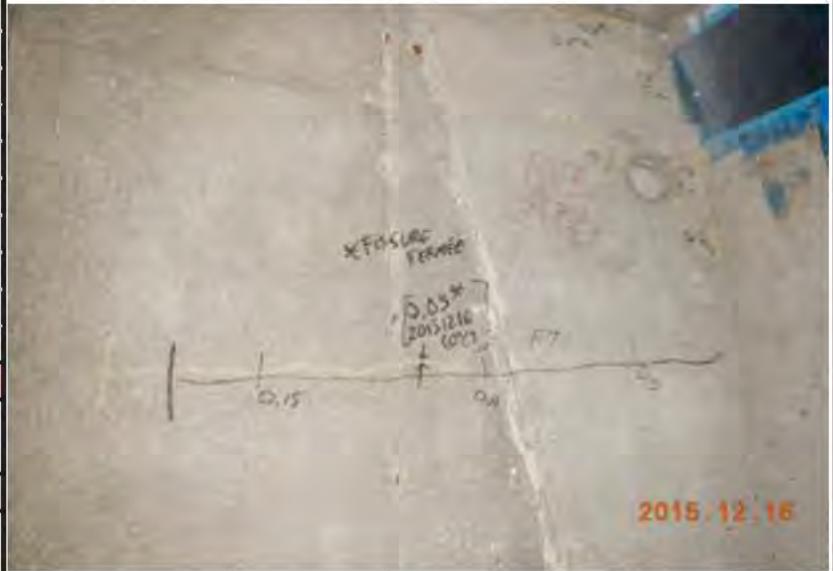
Identification		
Section :		
5		
Axe / Travée :		
18W-19W		
Groupe :		
Ctr		
Groupe d'élément :		
Systèmes structuraux		
Élément :		
Diaphragme 2		
Cote CEC		Cote CEM
2		A B C D % 95 5 0 0 %
Remarque / Observation		
Fissuration le long de deux (2) câbles.		
No photo:		20151216_DT_4747
No recommandation(s):		15790
Identification		
Section :		
5		
Axe / Travée :		
18W-19W		
Groupe :		
Ctr		
Groupe d'élément :		
Systèmes structuraux		
Élément :		
Diaphragme 3		
Cote CEC		Cote CEM
2		A B C D % 95 5 0 0 %
Remarque / Observation		
Fissuration le long de deux (2) câbles.		
No photo:		20151216_DT_4812
No recommandation(s):		15790

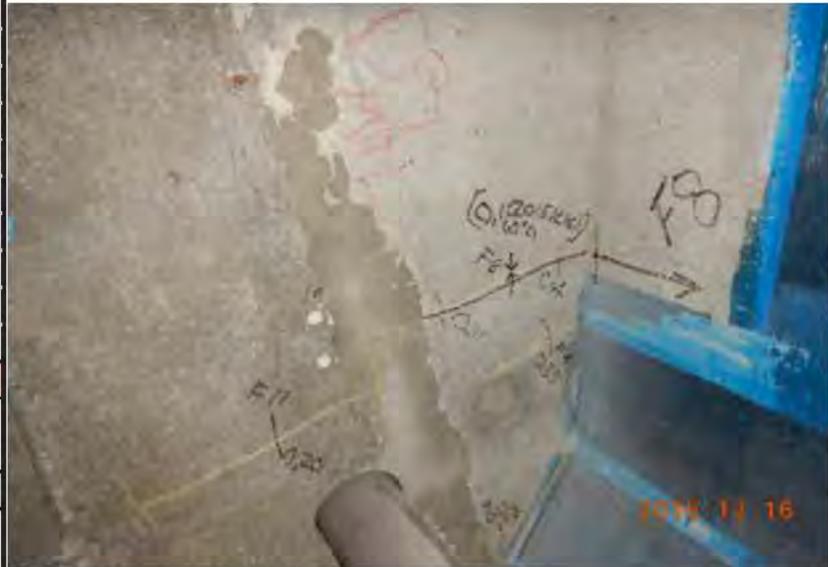
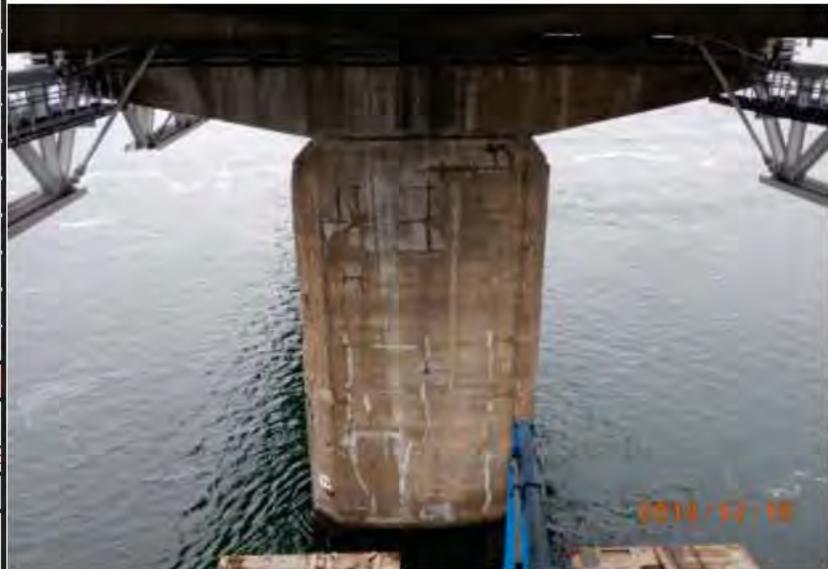
Identification		
Section :		
5		
Axe / Travée :		
18W-19W		
Groupe :		
Ctr		
Groupe d'élément :		
Systèmes structuraux		
Élément :		
Diaphragme 3		
Cote CEC		Cote CEM
2		A B C D % 95 5 0 0 %
Remarque / Observation		
Fissuration le long de deux (2) câbles.		
No photo:		20151216_DT_4813
No recommandation(s):		15790
Identification		
Section :		
5		
Axe / Travée :		
19W		
Groupe :		
Pile		
Groupe d'élément :		
Unité de fondation		
Élément :		
Fût		
Cote CEC		Cote CEM
2		A B C D % 31 40 27 2 %
Remarque / Observation		
Délaminage et d'éclatement avec armatures corrodées visibles sur 30% de la superficie totale		
No photo:		20151216_DT_4686
No recommandation(s):		7129

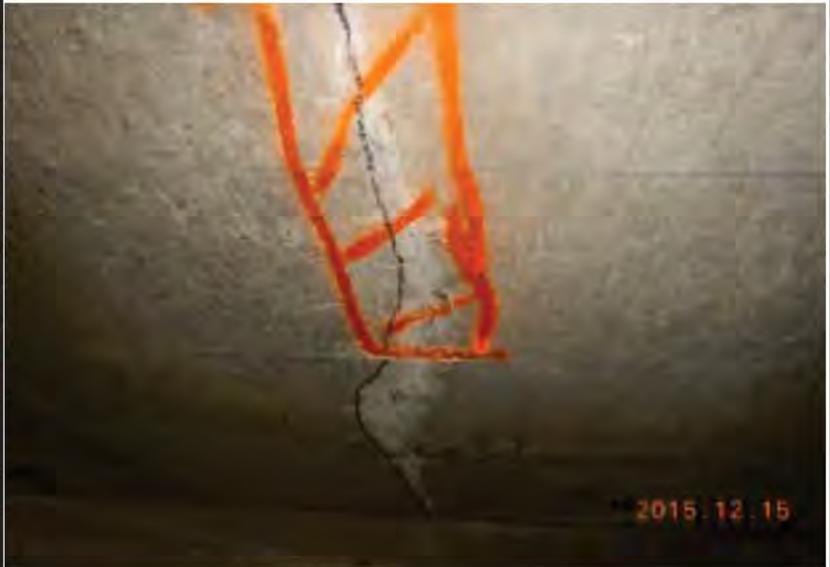
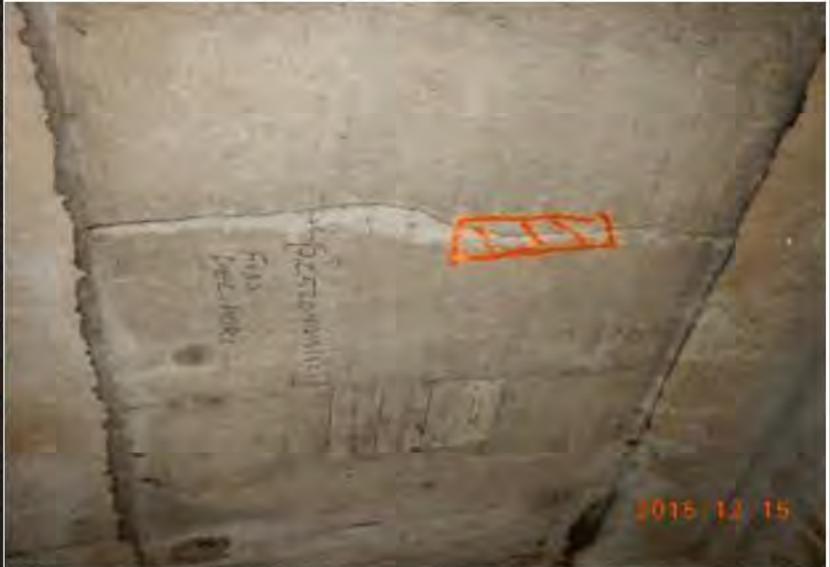
Identification		
Section :		
5		
Axe / Travée :		
19W-20W		
Groupe :		
Plt.		
Groupe d'élément :		
Platelage		
Élément :		
Platelage		
Cote CEC		Cote CEM
2		A B C D % 89 10 1 0 %
Remarque / Observation		
Délaminage avec fissuration périphérique		
No photo:		20151215_DT_4574
No recommandation(s): 10098,10100		
Identification		
Section :		
5		
Axe / Travée :		
19W-20W		
Groupe :		
Plt.		
Groupe d'élément :		
Platelage		
Élément :		
Platelage		
Cote CEC		Cote CEM
2		A B C D % 89 10 1 0 %
Remarque / Observation		
Délaminage avec fissuration périphérique		
No photo:		20151215_DT_4576
No recommandation(s): 10098,10100

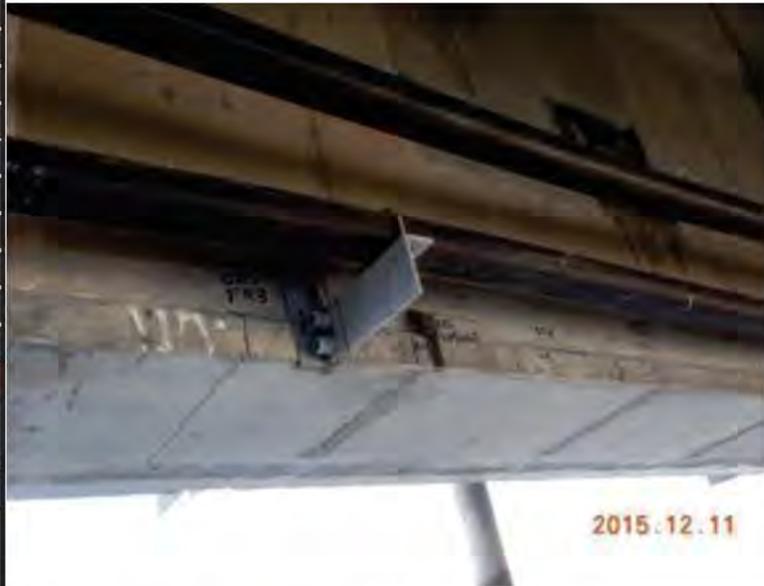
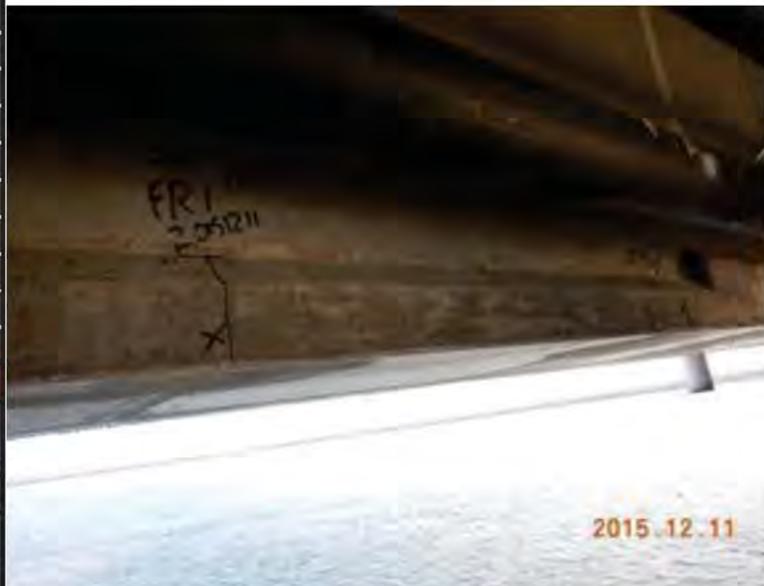
Identification		
Section :		
5		
Axe / Travée :		
19W-20W		
Groupe :		
SS		
Groupe d'élément :		
Systèmes structuraux		
Élément :		
Poutre P1		
Cote CEC		Cote CEM
2		A B C D % 88 10 1 1 %
Remarque / Observation		
CEC=2, minimum de quatre (4) câbles affectés par la corrosion pouvant affecter la capacité à supporter les charges de façon importante		
No photo:		20151211_DT_3929
No recommandation(s):		9785,10091,9263
Identification		
Section :		
5		
Axe / Travée :		
19W-20W		
Groupe :		
SS		
Groupe d'élément :		
Systèmes structuraux		
Élément :		
Poutre P1		
Cote CEC		Cote CEM
2		A B C D % 88 10 1 1 %
Remarque / Observation		
CEC=2, minimum de quatre (4) câbles affectés par la corrosion pouvant affecter la capacité à supporter les charges de façon importante		
No photo:		20151211_DT_3926
No recommandation(s):		9785,10091,9263

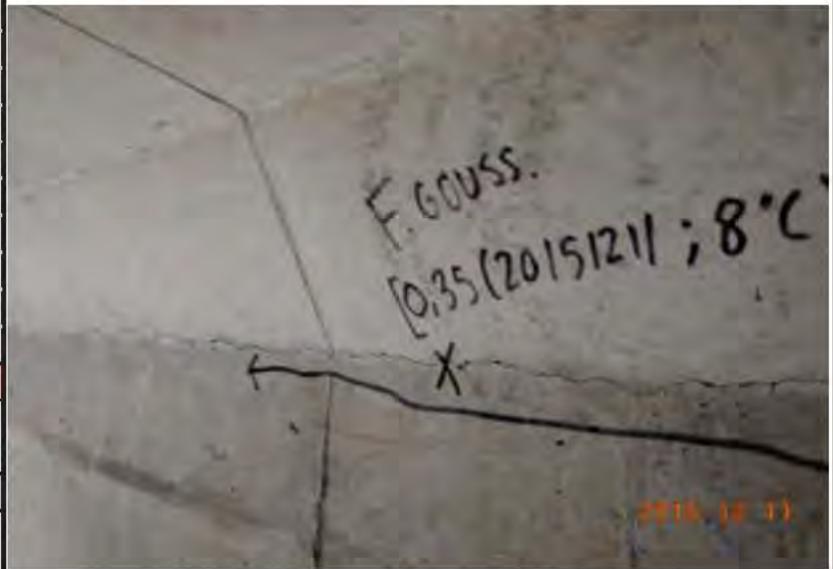
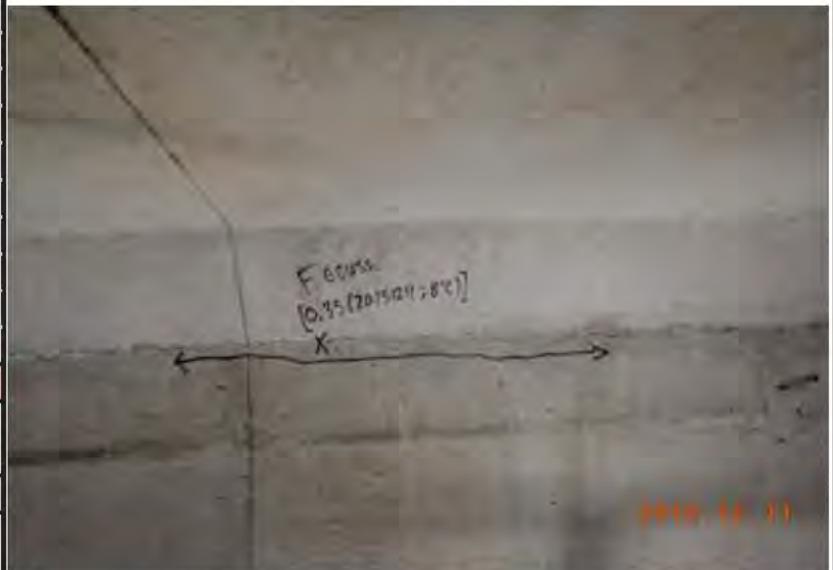
Identification		
Section :		
5		
Axe / Travée :		
19W-20W		
Groupe :		
SS		
Groupe d'élément :		
Systèmes structuraux		
Élément :		
Poutre P1		
Cote CEC		Cote CEM
2		A B C D % 88 10 1 1 %
Remarque / Observation		
Fissuration longitudinale le long du gousset.		
No photo:		20151211_DT_3936
No recommandation(s):		9785,10091,9263
Identification		
Section :		
5		
Axe / Travée :		
19W-20W		
Groupe :		
SS		
Groupe d'élément :		
Systèmes structuraux		
Élément :		
Poutre P1		
Cote CEC		Cote CEM
2		A B C D % 88 10 1 1 %
Remarque / Observation		
Fissuration longitudinale le long du gousset		
No photo:		20151211_DT_3935
No recommandation(s):		9785,10091,9263

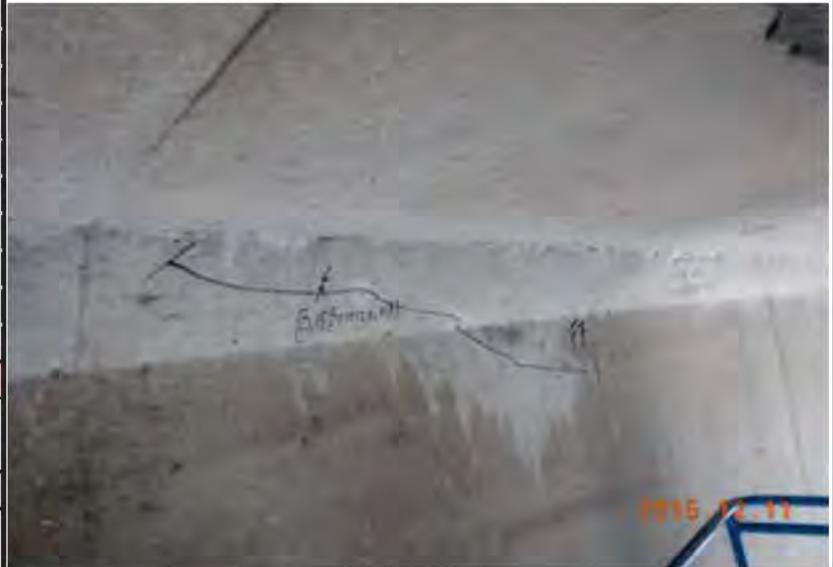
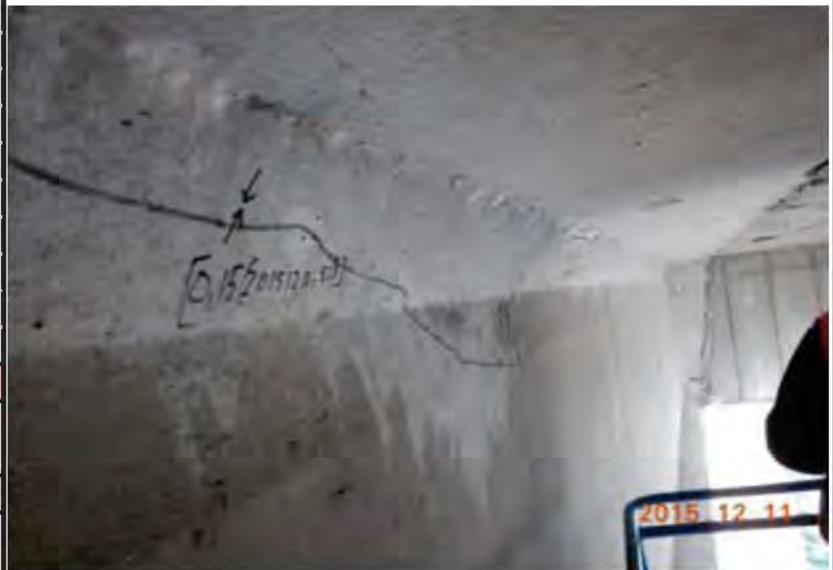
Identification		
Section :		
5		
Axe / Travée :		
19W-20W		
Groupe :		
SS		
Groupe d'élément :		
Systèmes structuraux		
Élément :		
Poutre P4		
Cote CEC		Cote CEM
3		A B C D % 89 6 1 4 %
Remarque / Observation		
Fissuration le long du gousset		
No photo:		20151211_DT_3996
No recommandation(s):		10091,15751
Identification		
Section :		
5		
Axe / Travée :		
19W-20W		
Groupe :		
SS		
Groupe d'élément :		
Systèmes structuraux		
Élément :		
Poutre P4		
Cote CEC		Cote CEM
3		A B C D % 89 6 1 4 %
Remarque / Observation		
Fissuration le long du gousset		
No photo:		20151211_DT_3999
No recommandation(s):		10091,15751

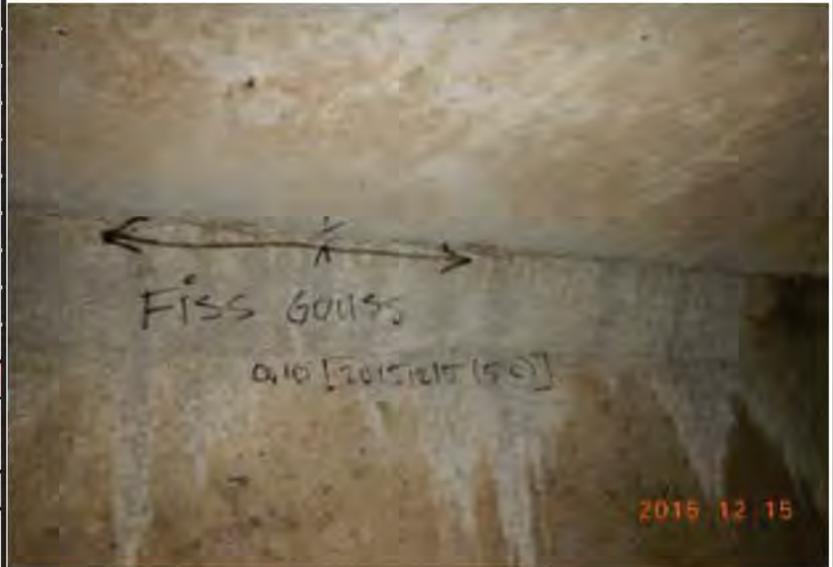
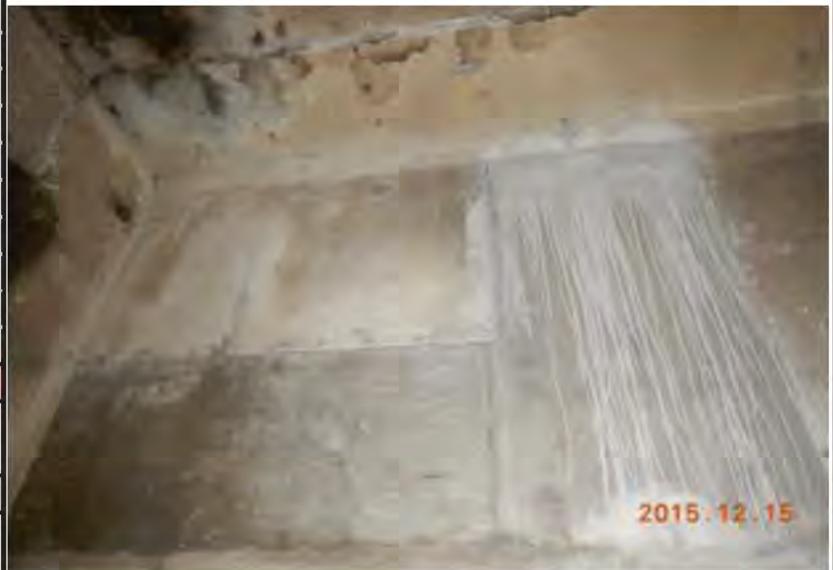
Identification		
Section :		
5		
Axe / Travée :		
19W-20W		
Groupe :		
SS		
Groupe d'élément :		
Systèmes structuraux		
Élément :		
Poutre P5		
Cote CEC		Cote CEM
4		A B C D % 93 5 1 1 %
Remarque / Observation		
Fissuration le long du gousset		
No photo:		20151215_DT_4573
No recommandation(s): 10091		
Identification		
Section :		
5		
Axe / Travée :		
19W-20W		
Groupe :		
SS		
Groupe d'élément :		
Systèmes structuraux		
Élément :		
Poutre P6		
Cote CEC		Cote CEM
4		A B C D % 92 5 1 2 %
Remarque / Observation		
Fissuration le long du gousset		
No photo:		20151215_DT_4538
No recommandation(s): 10091

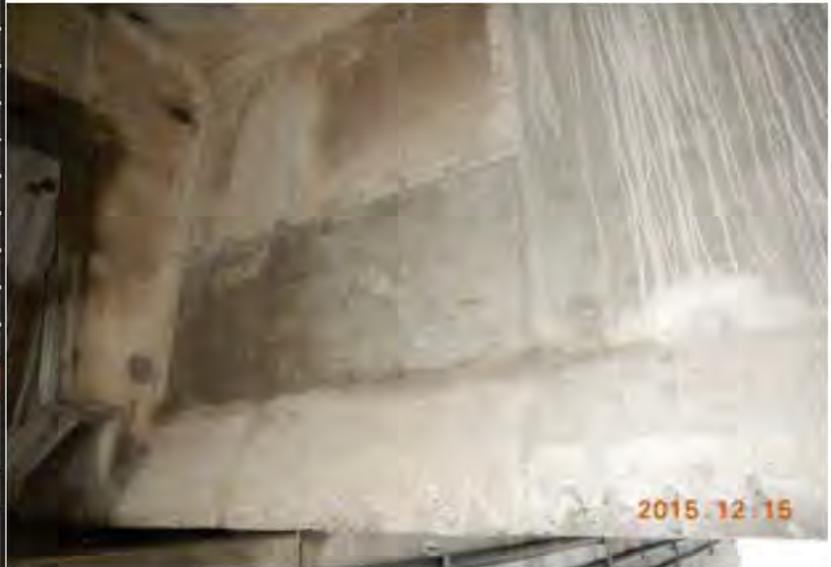
Identification		
Section :		
5		
Axe / Travée :		
19W-20W		
Groupe :		
SS		
Groupe d'élément :		
Systèmes structuraux		
Élément :		
Poutre P6		
Cote CEC		Cote CEM
4		A B C D % 92 5 1 2 %
Remarque / Observation		
Fissuration le long du gousset		
No photo:		20151215_DT_4537
No recommandation(s): 10091		
Identification		
Section :		
5		
Axe / Travée :		
19W-20W		
Groupe :		
SS		
Groupe d'élément :		
Systèmes structuraux		
Élément :		
Poutre P7		
Cote CEC		Cote CEM
1		A B C D % 77 20 1 2 %
Remarque / Observation		
Vue générale - Face Amont Extrémité Ouest		
No photo:		20151215_DT_4519
No recommandation(s): 9785,10093

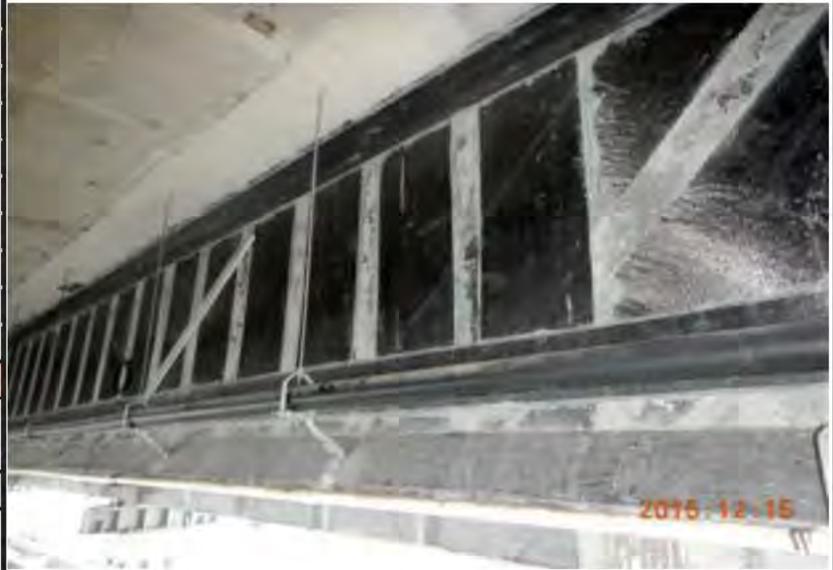
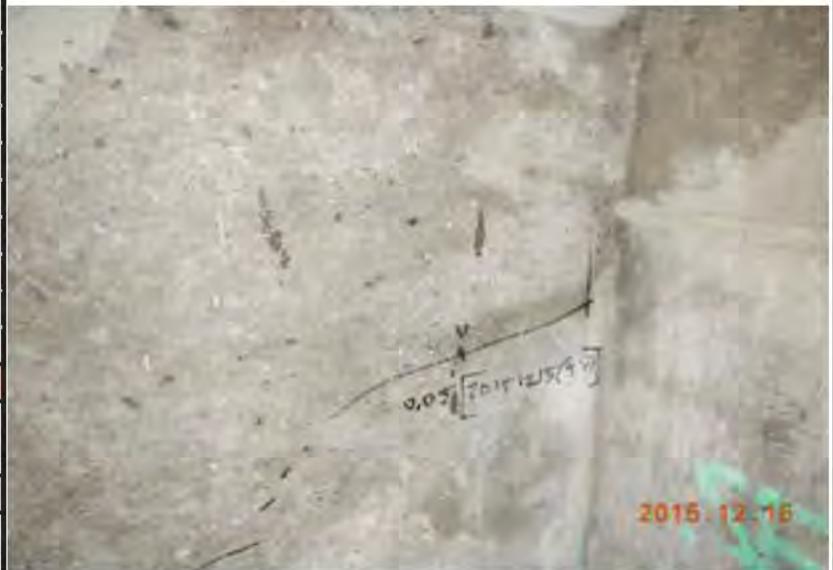
Identification		
Section :		
5		
Axe / Travée :		
19W-20W		
Groupe :		
SS		
Groupe d'élément :		
Systèmes structuraux		
Élément :		
Poutre P7		
Cote CEC		Cote CEM
1		A B C D % 77 20 1 2 %
Remarque / Observation		
Vue générale - Face Aval Extrémité Ouest		
No photo:		20151215_DT_4532
No recommandation(s):		9785,10093
Identification		
Section :		
5		
Axe / Travée :		
19W-20W		
Groupe :		
SS		
Groupe d'élément :		
Systèmes structuraux		
Élément :		
Poutre P7		
Cote CEC		Cote CEM
1		A B C D % 77 20 1 2 %
Remarque / Observation		
CEC=1, minimum de sept (7) câbles affectés par la corrosion pouvant affecter la capacité à supporter les charges de façon très importante		
No photo:		20151215_DT_4508
No recommandation(s):		9785,10093

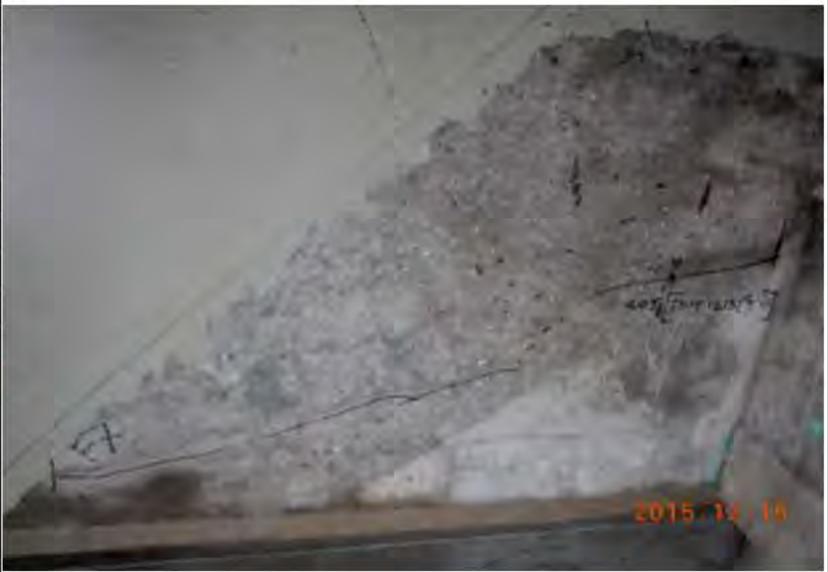
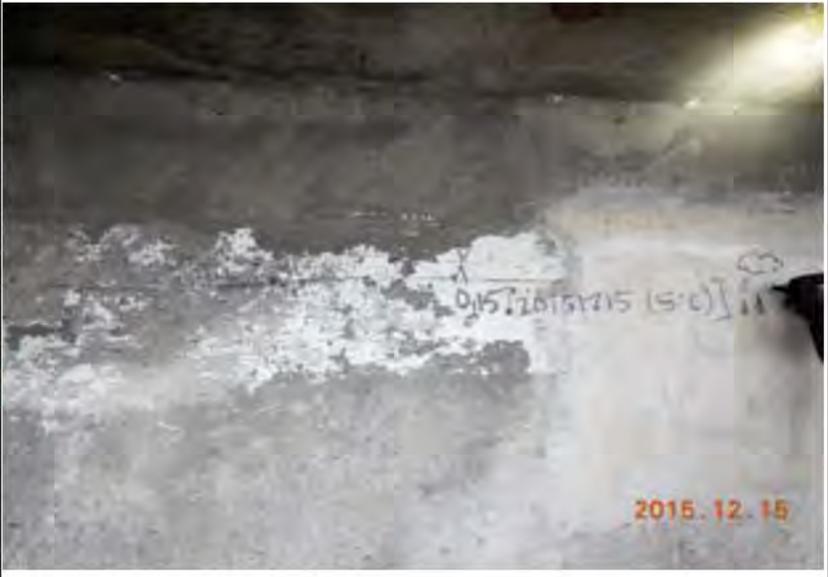
Identification		
Section :		
5		
Axe / Travée :		
19W-20W		
Groupe :		
SS		
Groupe d'élément :		
Systèmes structuraux		
Élément :		
Poutre P7		
Cote CEC		Cote CEM
1		A B C D % 77 20 1 2 %
Remarque / Observation		
CEC=1, minimum de sept (7) câbles affectés par la corrosion pouvant affecter la capacité à supporter les charges de façon très importante		
No photo:		20151215_DT_4509
No recommandation(s):		9785,10093
Identification		
Section :		
5		
Axe / Travée :		
19W-20W		
Groupe :		
SS		
Groupe d'élément :		
Systèmes structuraux		
Élément :		
Poutre P7		
Cote CEC		Cote CEM
1		A B C D % 77 20 1 2 %
Remarque / Observation		
Fissuration le long du gousset		
No photo:		20151215_DT_4513
No recommandation(s):		9785,10093

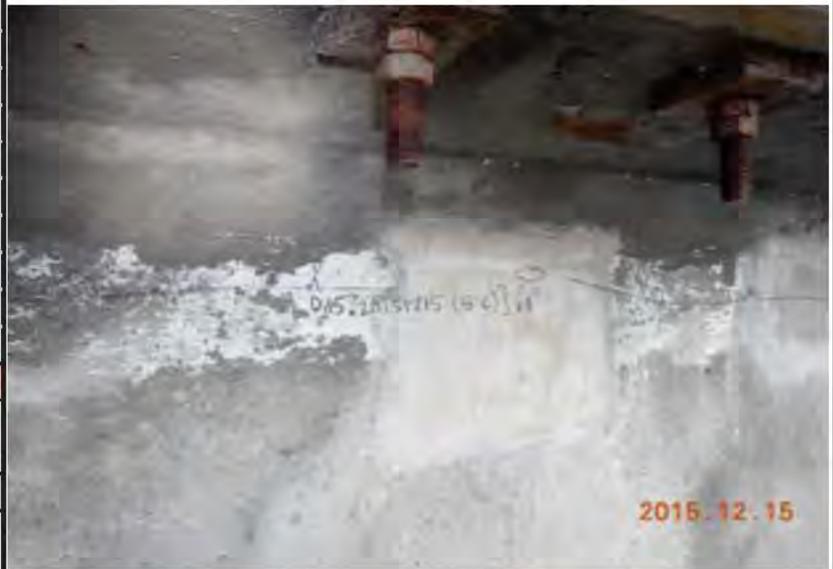
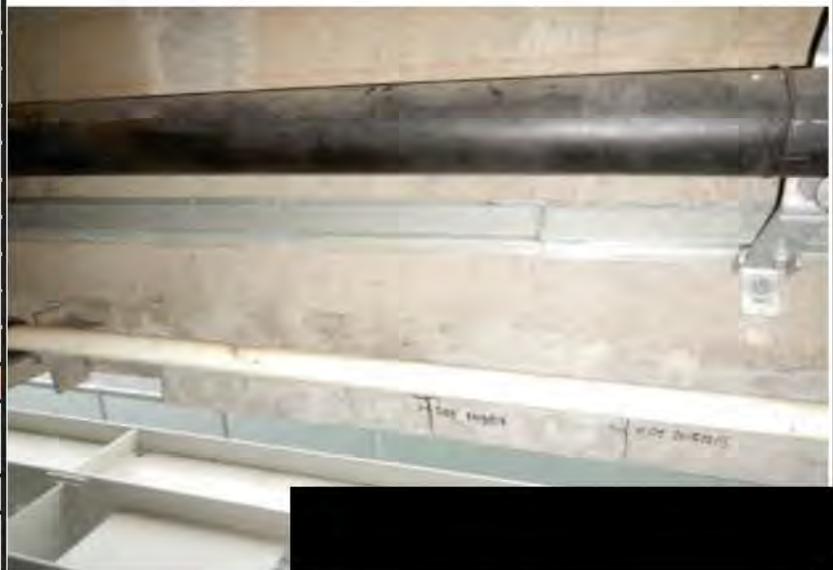
Identification		
Section :		
5		
Axe / Travée :		
19W-20W		
Groupe :		
SS		
Groupe d'élément :		
Systèmes structuraux		
Élément :		
Poutre P7		
Cote CEC		Cote CEM
1		A B C D % 77 20 1 2 %
Remarque / Observation		
Fissuration le long du gousset		
No photo:		20151215_DT_4514
No recommandation(s):		9785,10093
Identification		
Section :		
5		
Axe / Travée :		
19W-20W		
Groupe :		
SS		
Groupe d'élément :		
Systèmes structuraux		
Élément :		
Poutre P7		
Cote CEC		Cote CEM
1		A B C D % 77 20 1 2 %
Remarque / Observation		
CEC=1, minimum de sept (7) câbles affectés par la corrosion pouvant affecter la capacité à supporter les charges de façon très importante		
No photo:		20151215_DT_4517
No recommandation(s):		9785,10093

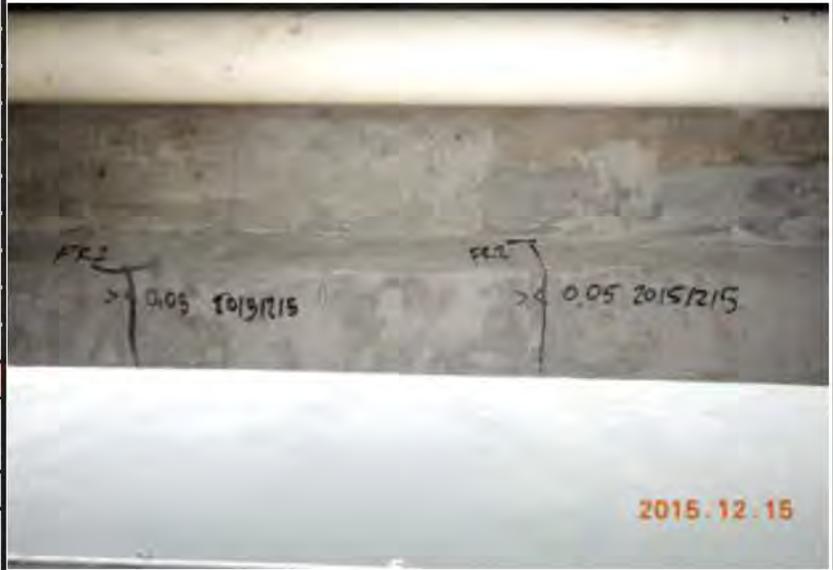
Identification		
Section :		
5		
Axe / Travée :		
19W-20W		
Groupe :		
SS		
Groupe d'élément :		
Systèmes structuraux		
Élément :		
Poutre P7		
Cote CEC		Cote CEM
1		A B C D % 77 20 1 2 %
Remarque / Observation		
CEC=1, minimum de sept (7) câbles affectés par la corrosion pouvant affecter la capacité à supporter les charges de façon très importante		
No photo:		20151215_DT_4515
No recommandation(s):		9785,10093
Identification		
Section :		
5		
Axe / Travée :		
19W-20W		
Groupe :		
SS-R		
Groupe d'élément :		
Systèmes structuraux		
Élément :		
Renfort - PRFC - P7		
Cote CEC		Cote CEM
4		A B C D % 100 0 0 0 %
Remarque / Observation		
Perforations mécaniques de 30 mm dans les bandes horizontales pour le support des PTE.		
No photo:		20151211_DT_4008
No recommandation(s):

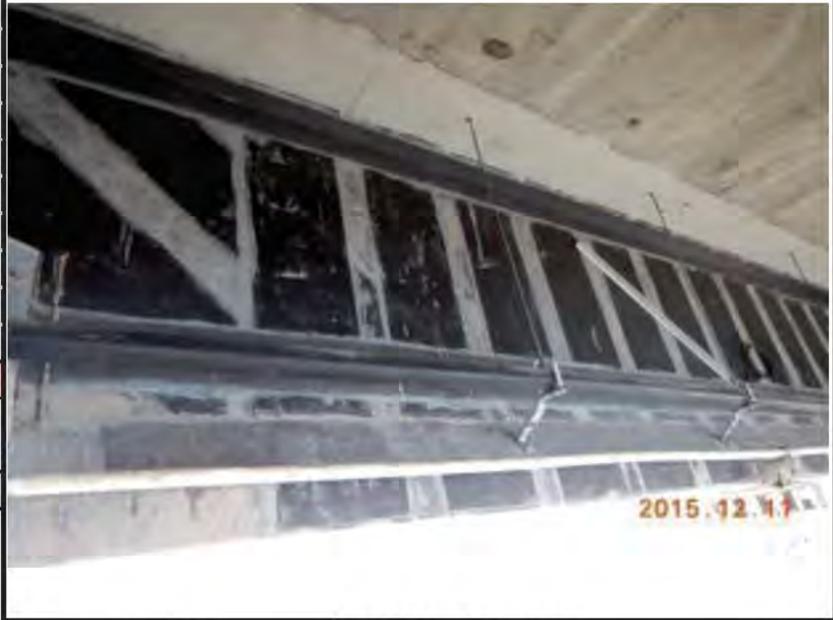
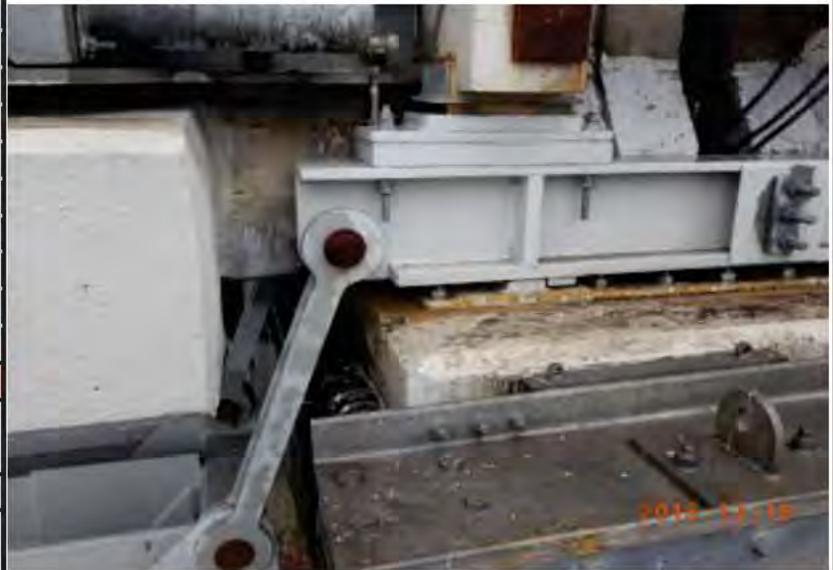
Identification		
Section :		
5		
Axe / Travée :		
19W-20W		
Groupe :		
SS-R		
Groupe d'élément :		
Systèmes structuraux		
Élément :		
Renfort - PRFC - P7		
Cote CEC		Cote CEM
4		A B C D % 100 0 0 0 %
Remarque / Observation		
Perforations mécaniques de 30 mm dans les bandes horizontales pour le support des PTE.		
No photo:		20151211_DT_3961
No recommandation(s):		
Identification		
Section :		
5		
Axe / Travée :		
19W-20W		
Groupe :		
SS-R		
Groupe d'élément :		
Systèmes structuraux		
Élément :		
Renfort - TM 1.1 - P7		
Cote CEC		Cote CEM
3		A B C D % 98 0 0 2 %
Remarque / Observation		
Barres d'appui déplacées sur la plaque d'appui et le levier de 10 mm longitudinalement		
No photo:		20151215_DT_4505
No recommandation(s):		
		15760

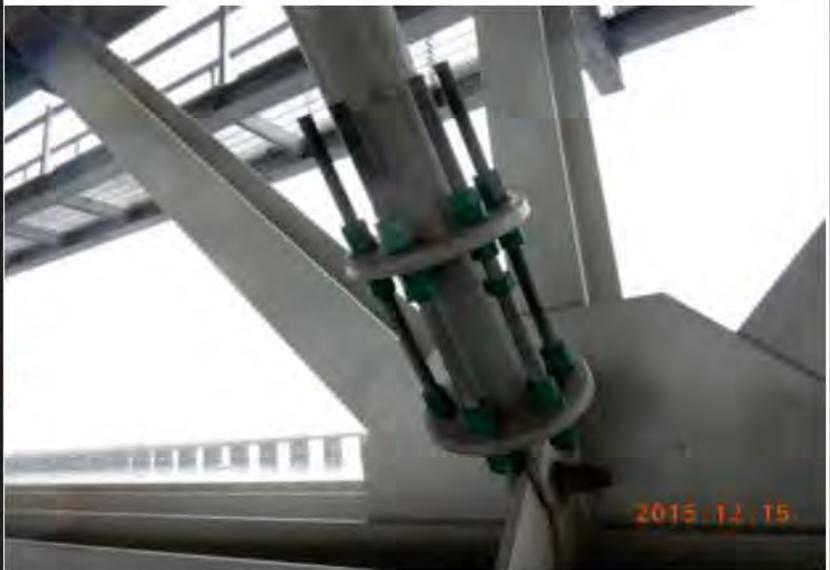
Identification		
Section :		
5		
Axe / Travée :		
19W-20W		
Groupe :		
SS-R		
Groupe d'élément :		
Systèmes structuraux		
Élément :		
Renfort - TM 1.1 - P7		
Cote CEC		Cote CEM
3		A B C D % 98 0 0 2 %
Remarque / Observation		
Barres d'appui déplacées sur la plaque d'appui et le levier de 10 mm longitudinalement		
No photo:		20151215_DT_4506
No recommandation(s):		15760
Identification		
Section :		
5		
Axe / Travée :		
19W-20W		
Groupe :		
SS-R		
Groupe d'élément :		
Systèmes structuraux		
Élément :		
Renfort - TM 1.1 - P7		
Cote CEC		Cote CEM
3		A B C D % 98 0 0 2 %
Remarque / Observation		
Assemblage lâche des contreventements #1 et #2 à partir de 20W. Vibration excessive et bruit lors du passage d'un camion lourd.		
No photo:		20151215_DT_4526
No recommandation(s):		15760
