CHAPITRE 5. PHOTOGRAPHIES DES INSPECTIONS

Contrat 62450 – Volume 1

5.1 Section 5

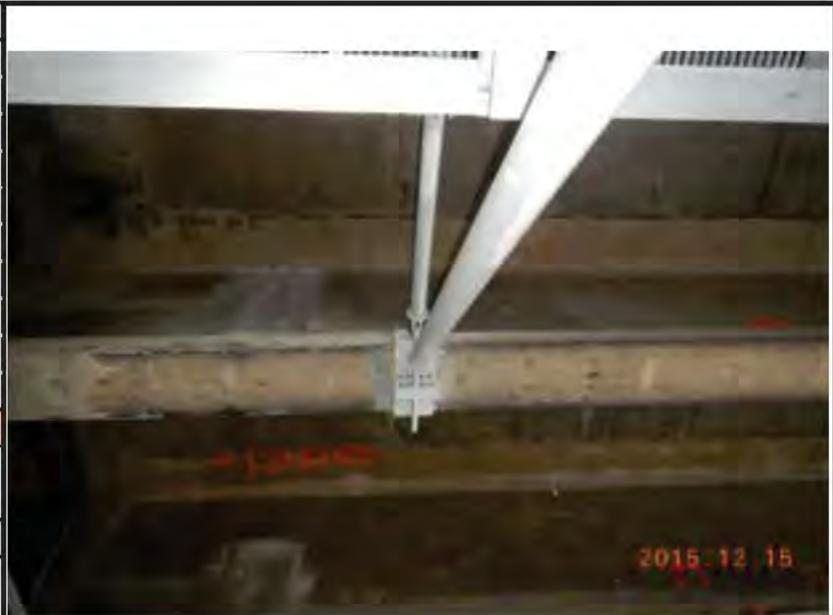
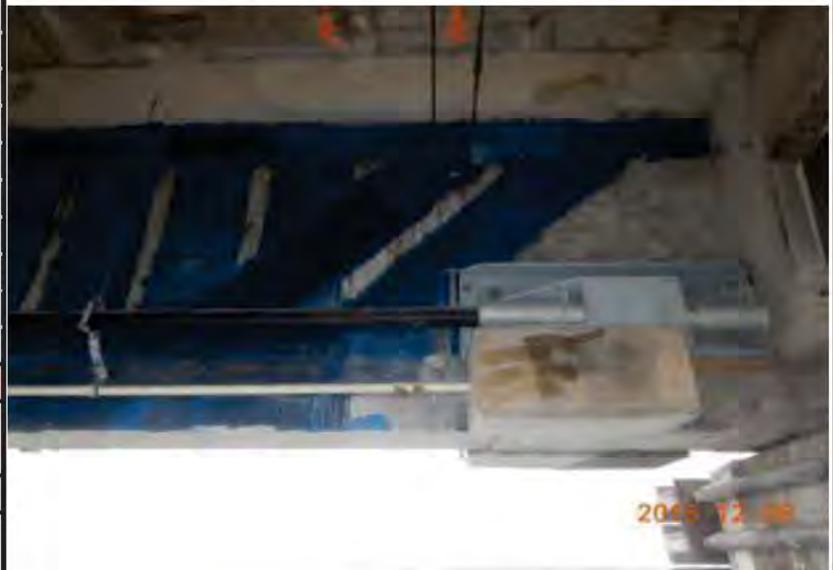
Identification		
Section :		
5		
Axe / Travée :		
19W-20W		
Groupe :		
SS-R		
Groupe d'élément :		
Systèmes structuraux		
Élément :		
Renfort - TM 1.1 - P7		
Cote CEC		Cote CEM
3		A B C D % 98 0 0 2 %
Remarque / Observation		
Assemblage lâche des contreventements #1 et #2 à partir de 20W. Vibration excessive et bruit lors du passage d'un camion lourd.		
No photo:		20151215_DT_4527
No recommandation(s): 15760		
Identification		
Section :		
5		
Axe / Travée :		
20W-21W		
Groupe :		
SS		
Groupe d'élément :		
Systèmes structuraux		
Élément :		
Poutre P1		
Cote CEC		Cote CEM
3		A B C D % 98 1 1 0 %
Remarque / Observation		
Vue générale - Face Amont Extrémité Est		
No photo:		20151208_JV_5982
No recommandation(s): 9785,9263

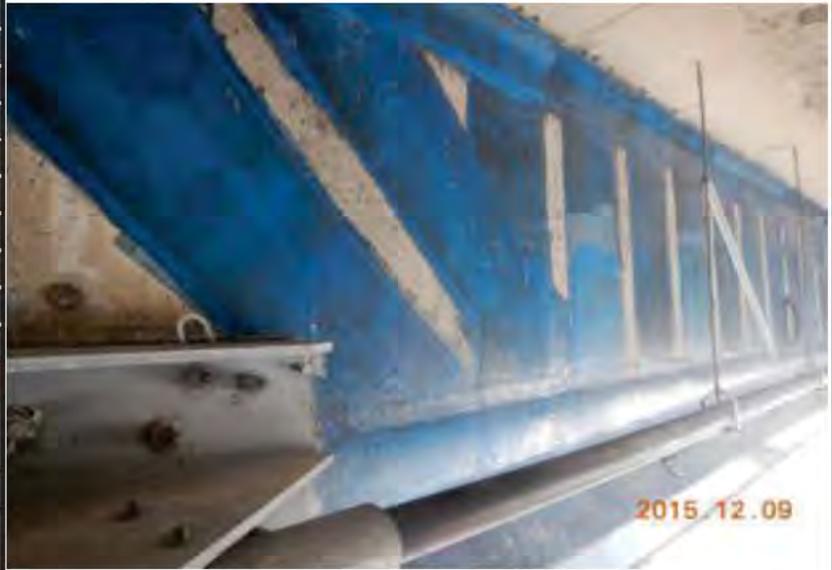
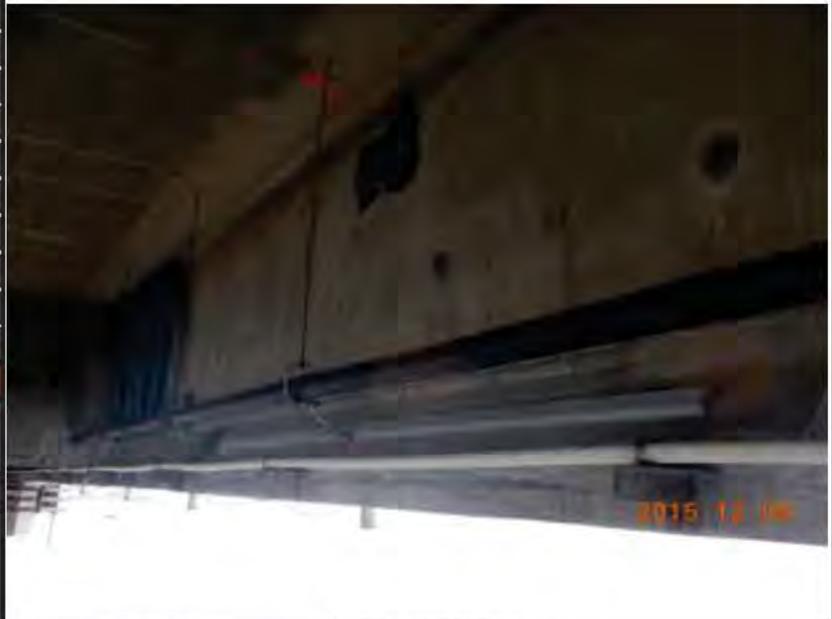
Identification		
Section :		
5		
Axe / Travée :		
20W-21W		
Groupe :		
SS		
Groupe d'élément :		
Systèmes structuraux		
Élément :		
Poutre P1		
Cote CEC		Cote CEM
3		A B C D % 98 1 1 0 %
Remarque / Observation		
Vue générale - Face Amont Extrémité Ouest		
No photo:		20151209_JV_6004
No recommandation(s): 9785,9263		
Identification		
Section :		
5		
Axe / Travée :		
20W-21W		
Groupe :		
SS		
Groupe d'élément :		
Systèmes structuraux		
Élément :		
Poutre P1		
Cote CEC		Cote CEM
3		A B C D % 98 1 1 0 %
Remarque / Observation		
Vue générale - Face Amont Centre		
No photo:		20151209_JV_6006
No recommandation(s): 9785,9263

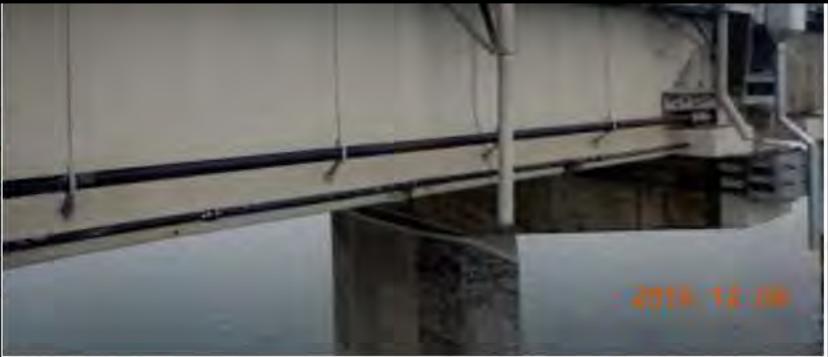
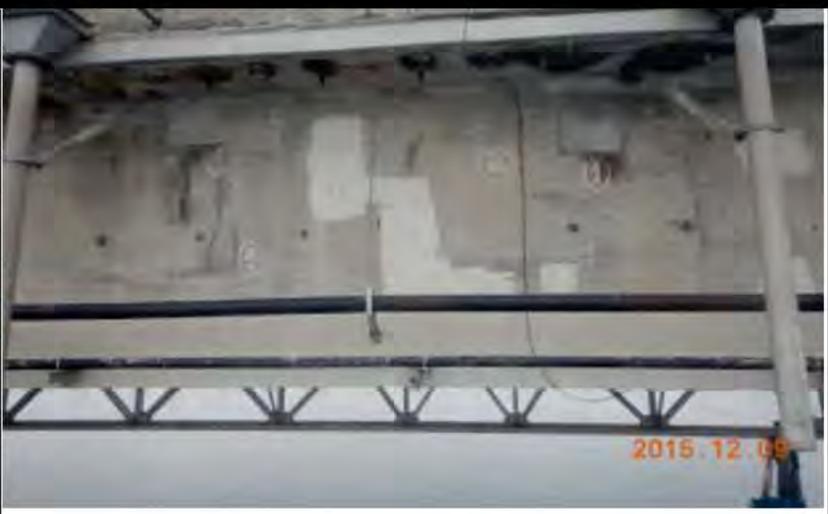
Identification		
Section :		
5		
Axe / Travée :		
20W-21W		
Groupe :		
SS		
Groupe d'élément :		
Systèmes structuraux		
Élément :		
Poutre P1		
Cote CEC		Cote CEM
3		A B C D % 98 1 1 0 %
Remarque / Observation		
Vue générale - Face Aval Extrémité Ouest		
No photo:		20151209_JV_6014
No recommandation(s):		9785,9263
Identification		
Section :		
5		
Axe / Travée :		
20W-21W		
Groupe :		
SS		
Groupe d'élément :		
Systèmes structuraux		
Élément :		
Poutre P1		
Cote CEC		Cote CEM
3		A B C D % 98 1 1 0 %
Remarque / Observation		
Vue générale - Face Aval Centre		
No photo:		20151209_JV_6012
No recommandation(s):		9785,9263

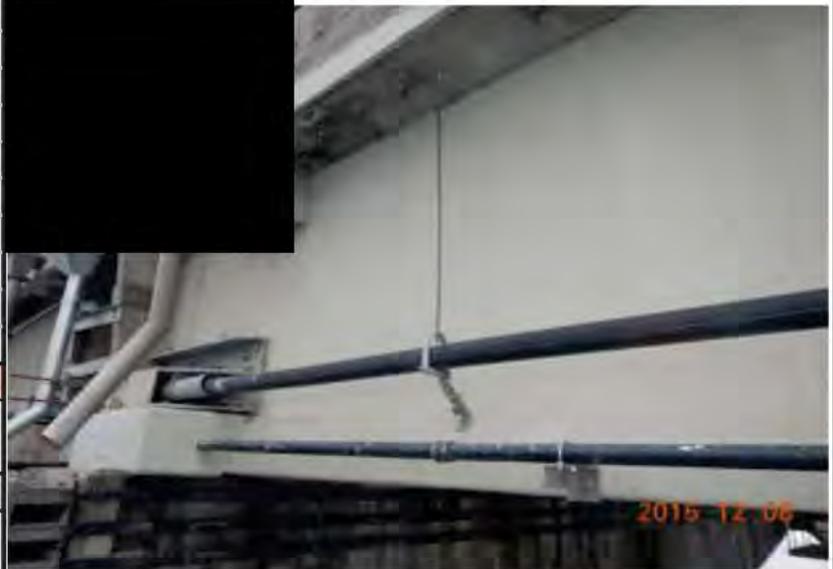
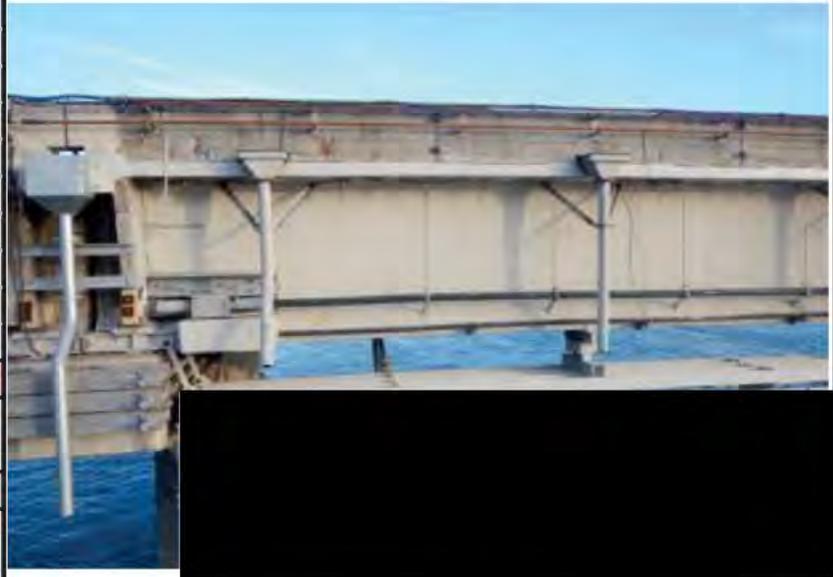
Identification		
Section :		
5		
Axe / Travée :		
20W-21W		
Groupe :		
SS		
Groupe d'élément :		
Systèmes structuraux		
Élément :		
Poutre P1		
Cote CEC		Cote CEM
3		A B C D % 98 1 1 0 %
Remarque / Observation		
Vue générale - Face Aval Extrémité Est		
No photo:		20151208_JV_5983
No recommandation(s): 9785,9263		
Identification		
Section :		
5		
Axe / Travée :		
20W-21W		
Groupe :		
SS		
Groupe d'élément :		
Systèmes structuraux		
Élément :		
Poutre P7		
Cote CEC		Cote CEM
2		A B C D % 88 10 1 1 %
Remarque / Observation		
Vue générale - Face Amont Extrémité Ouest		
No photo:		20151208_JV_5912
No recommandation(s): 9785,9936,10091

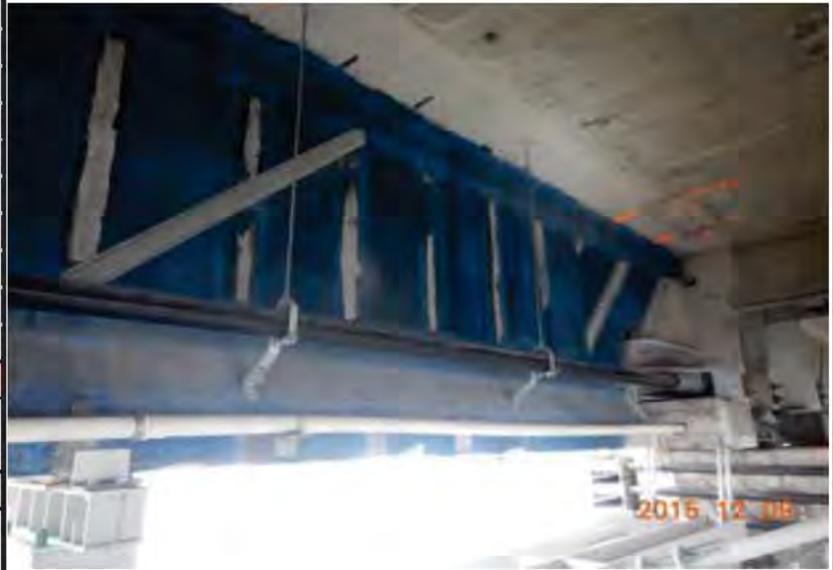
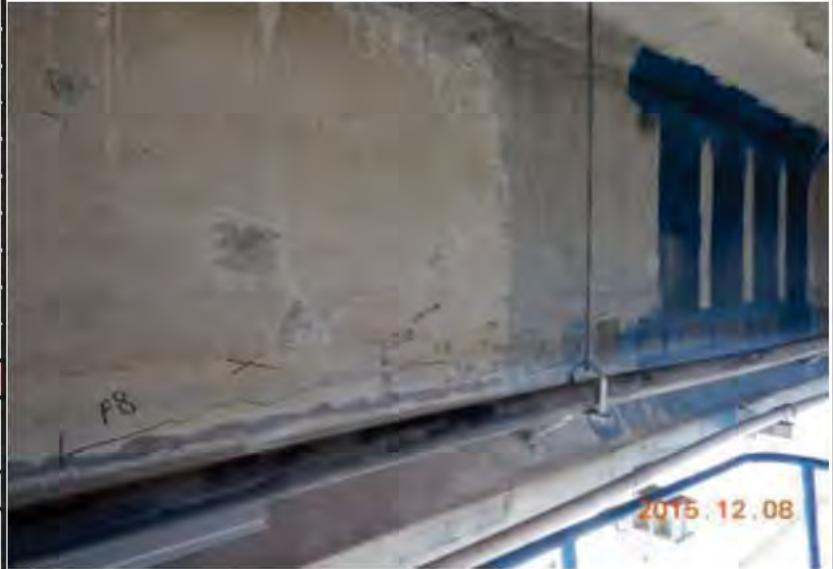
Identification		
Section :		
5		
Axe / Travée :		
20W-21W		
Groupe :		
SS		
Groupe d'élément :		
Systèmes structuraux		
Élément :		
Poutre P7		
Cote CEC		Cote CEM
2		A B C D % 88 10 1 1 %
Remarque / Observation		
Vue générale - Face Aval Extrémité Ouest		
No photo:		20151209_JV_5990
No recommandation(s):		9785,9936,10091
Identification		
Section :		
5		
Axe / Travée :		
20W-21W		
Groupe :		
SS		
Groupe d'élément :		
Systèmes structuraux		
Élément :		
Poutre P7		
Cote CEC		Cote CEM
2		A B C D % 88 10 1 1 %
Remarque / Observation		
CEC = 2, minimum de quatre (4) câbles affectés par la corrosion pouvant affecter sa capacité à supporter les charges de façon importante		
No photo:		20151208_JV_5958
No recommandation(s):		9785,9936,10091

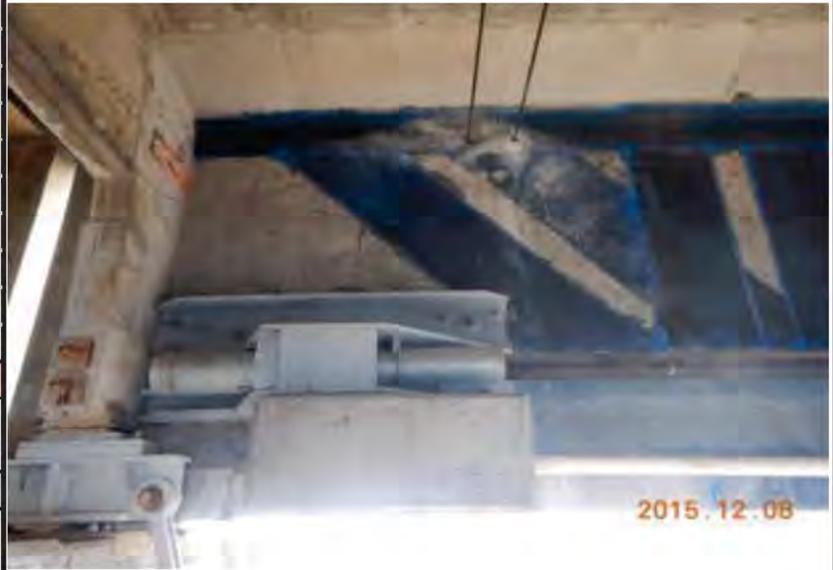
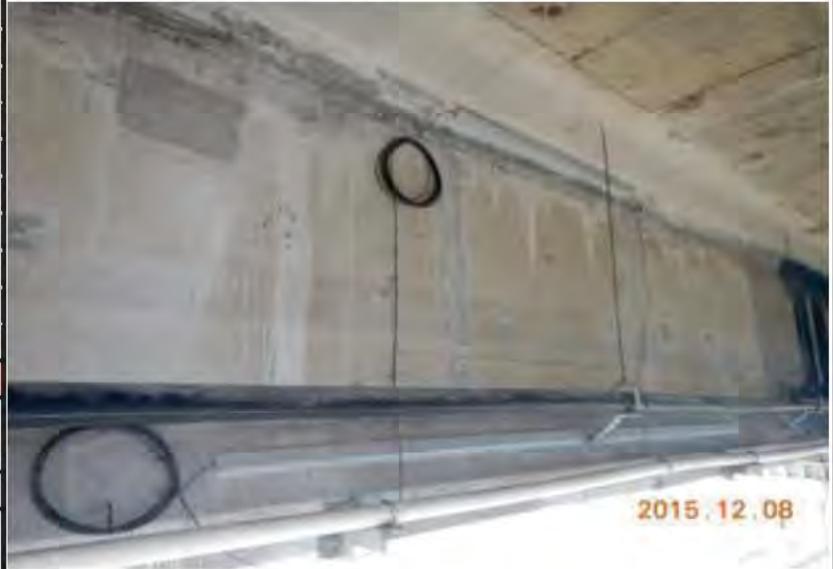
Identification		
Section :		
5		
Axe / Travée :		
20W-21W		
Groupe :		
SS		
Groupe d'élément :		
Systèmes structuraux		
Élément :		
Poutre P7		
Cote CEC		Cote CEM
2		A B C D % 88 10 1 1 %
Remarque / Observation		
Vue générale - Face Aval Extrémité Est		
No photo:		20151208_JV_5948
No recommandation(s):		9785,9936,10091
Identification		
Section :		
5		
Axe / Travée :		
20W-21W		
Groupe :		
SS		
Groupe d'élément :		
Systèmes structuraux		
Élément :		
Poutre P7		
Cote CEC		Cote CEM
2		A B C D % 88 10 1 1 %
Remarque / Observation		
Fissuration le long du gousset		
No photo:		20151208_JV_5963
No recommandation(s):		9785,9936,10091

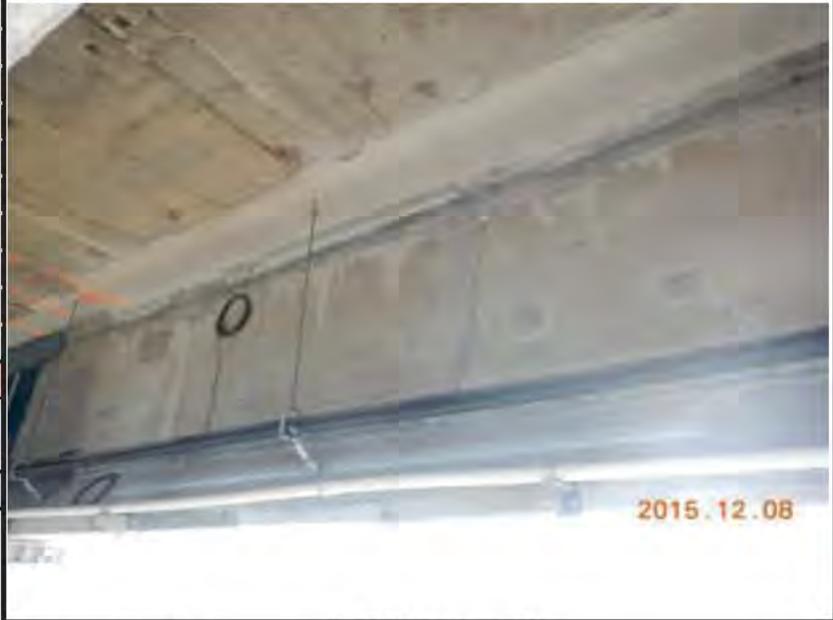
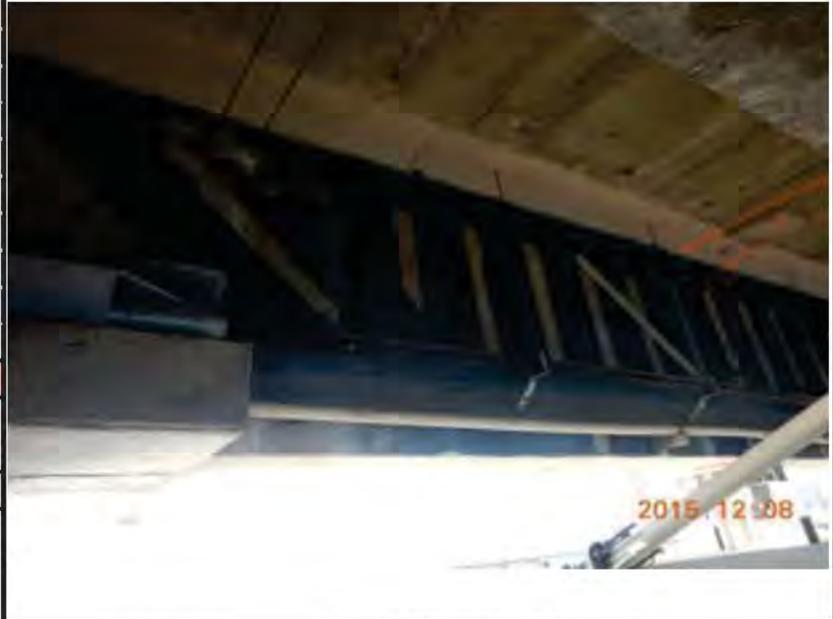
Identification		
Section :		
5		
Axe / Travée :		
20W-21W		
Groupe :		
SS		
Groupe d'élément :		
Systèmes structuraux		
Élément :		
Poutre P7		
Cote CEC		Cote CEM
2		A B C D % 88 10 1 1 %
Remarque / Observation		
Fissuration le long du gousset		
No photo:		20151208_JV_5962
No recommandation(s):		9785,9936,10091
Identification		
Section :		
5		
Axe / Travée :		
20W-21W		
Groupe :		
SS		
Groupe d'élément :		
Systèmes structuraux		
Élément :		
Poutre P7		
Cote CEC		Cote CEM
2		A B C D % 88 10 1 1 %
Remarque / Observation		
CEC = 2, minimum de quatre (4) câbles affectés par la corrosion pouvant affecter sa capacité à supporter les charges de façon importante		
No photo:		20151208_JV_5937
No recommandation(s):		9785,9936,10091

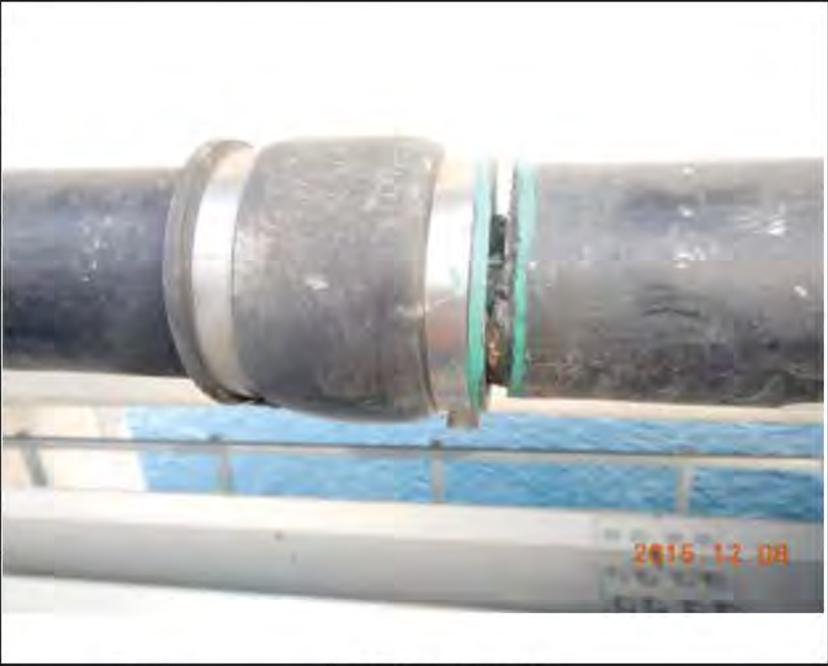
Section :			
5			
Axe / Travée :			
20W-21W			
Groupe :			
SS-R			
Groupe d'élément :			
Systèmes structuraux			
Élément :			
Renfort - PTE - P7			
Cote CEC		Cote CEM	
2		A B C D % 94 5 1 0 %	
Remarque / Observation			
Gaine perforée et coulis de graisse visible			
No photo:		20151208_JV_5920	
No recommandation(s):			
10095			
Identification

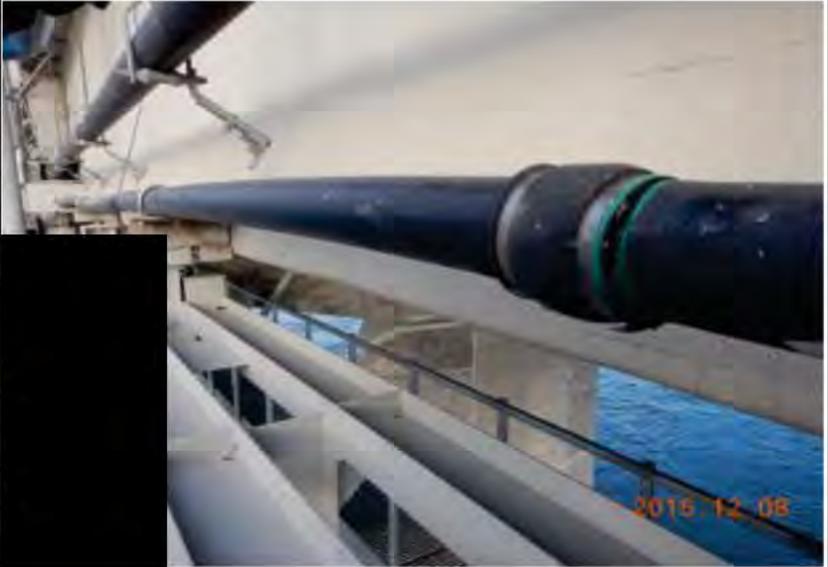
Section :			
5			
Axe / Travée :			
20W-21W			
Groupe :			
SS-R			
Groupe d'élément :			
Systèmes structuraux			
Élément :			
Renfort - PTE - P7			
Cote CEC		Cote CEM	
2		A B C D % 94 5 1 0 %	
Remarque / Observation			
Gaine perforée et coulis de graisse visible			
No photo:		20151208_JV_5921	
No recommandation(s):			
10095

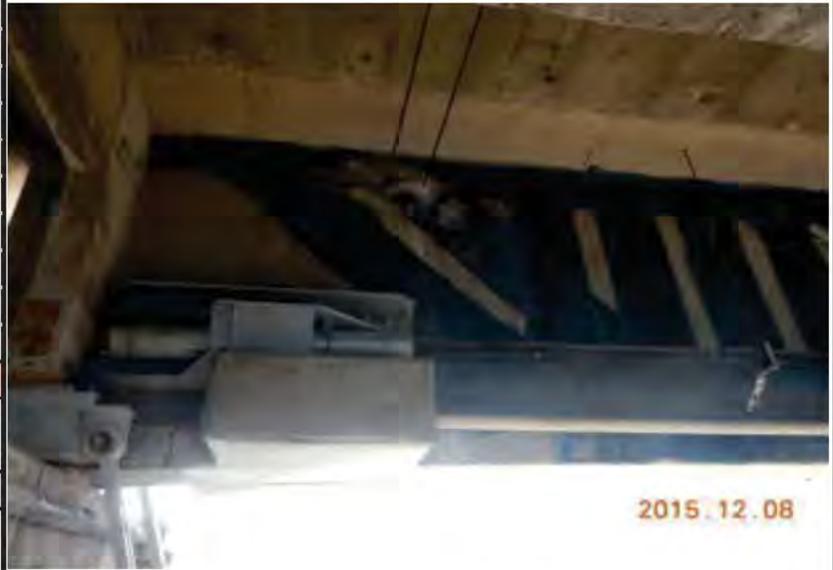
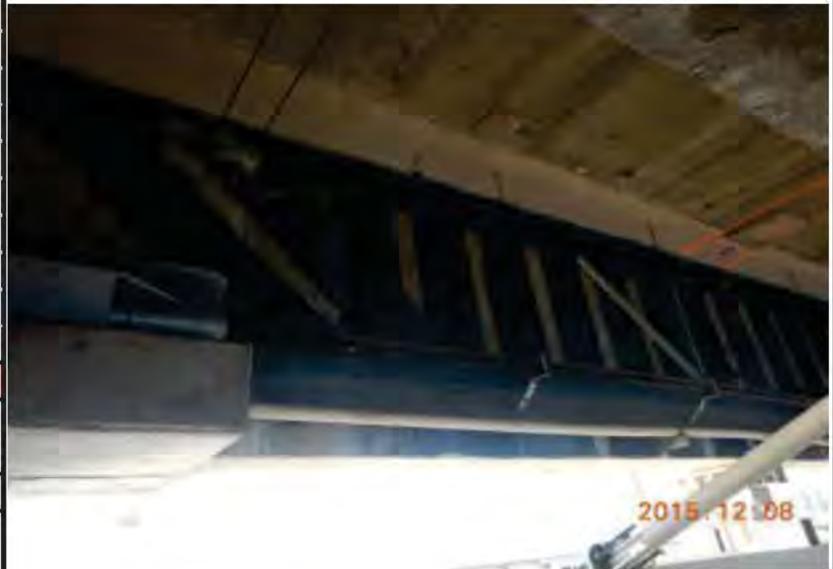
Identification		
Section :		
5		
Axe / Travée :		
20W-21W		
Groupe :		
SS-R		
Groupe d'élément :		
Systèmes structuraux		
Élément :		
Renfort - PRFC - P7		
Cote CEC		Cote CEM
4		A B C D % 100 0 0 0 %
Remarque / Observation		
Trous provoqués par un agent externe		
No photo:		20151208_JV_5936
No recommandation(s):		
Identification		
Section :		
5		
Axe / Travée :		
20W-21W		
Groupe :		
SS-R		
Groupe d'élément :		
Systèmes structuraux		
Élément :		
Renfort - PRFC - P7		
Cote CEC		Cote CEM
4		A B C D % 100 0 0 0 %
Remarque / Observation		
Trous provoqués par un agent externe		
No photo:		20151208_JV_5937
No recommandation(s):

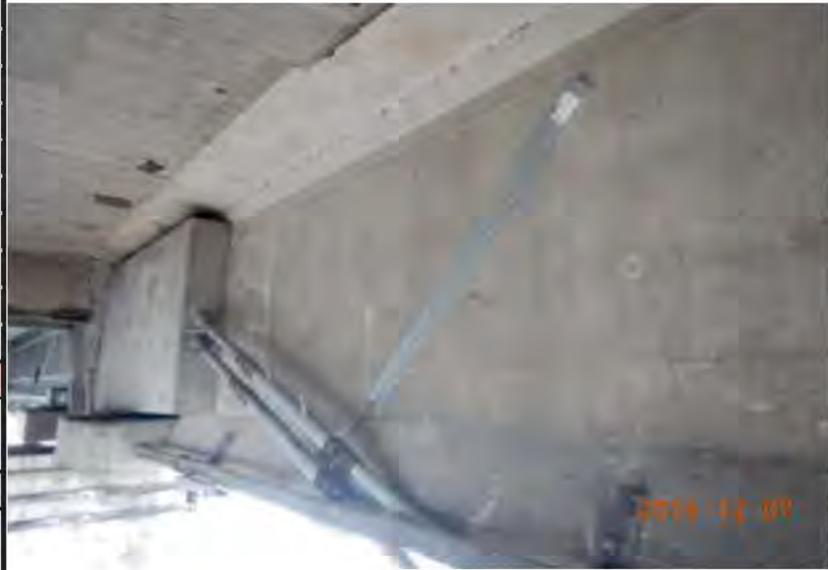
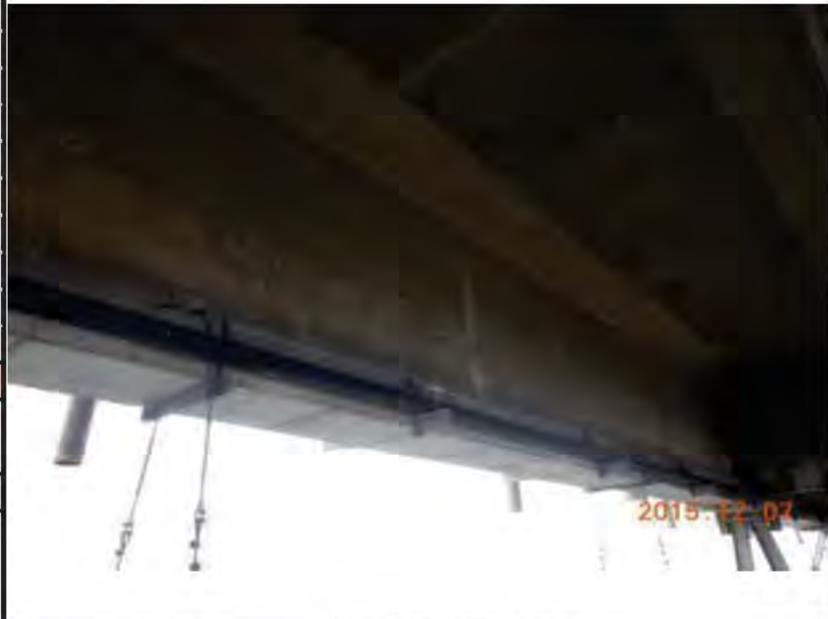
Identification		
Section :		
5		
Axe / Travée :		
21W-22W		
Groupe :		
SS		
Groupe d'élément :		
Systèmes structuraux		
Élément :		
Poutre P1		
Cote CEC		Cote CEM
1		A B C D % 94 5 1 0 %
Remarque / Observation		
Vue générale - Face Amont Extrémité Ouest		
No photo:		20151207_JV_5878
No recommandation(s):		9785,10091,9263
Identification		
Section :		
5		
Axe / Travée :		
21W-22W		
Groupe :		
SS		
Groupe d'élément :		
Systèmes structuraux		
Élément :		
Poutre P1		
Cote CEC		Cote CEM
1		A B C D % 94 5 1 0 %
Remarque / Observation		
Vue générale - Face Amont Centre CEC=1, basé sur l'historique fourni : minimum de six (6) câbles affectés par la corrosion pouvant affecter sa capacité de façon très importante.		
No photo:		20151207_JV_5854
No recommandation(s):		9785,10091,9263

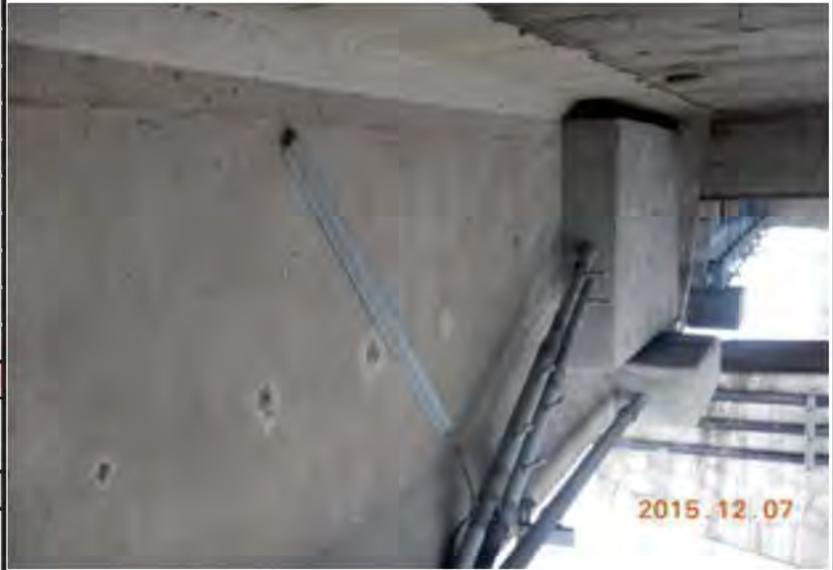
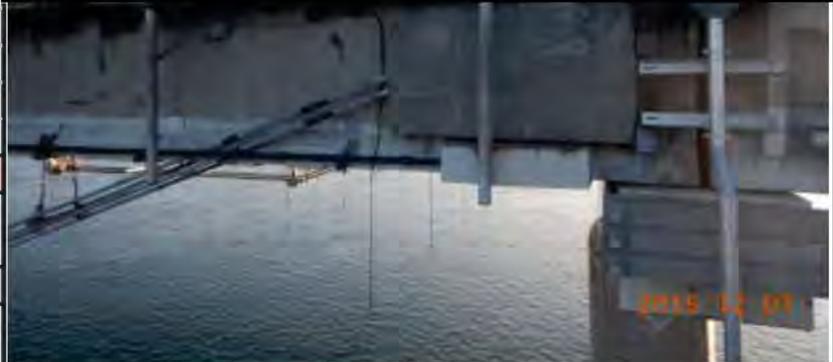
Identification		
Section :		
5		
Axe / Travée :		
21W-22W		
Groupe :		
SS		
Groupe d'élément :		
Systèmes structuraux		
Élément :		
Poutre P1		
Cote CEC		Cote CEM
1		A B C D % 94 5 1 0 %
Remarque / Observation		
Vue générale - Face Amont Extrémité Est		
No photo:		20151207_JV_5858
No recommandation(s):		9785,10091,9263
Identification		
Section :		
5		
Axe / Travée :		
21W-22W		
Groupe :		
SS		
Groupe d'élément :		
Systèmes structuraux		
Élément :		
Poutre P1		
Cote CEC		Cote CEM
1		A B C D % 94 5 1 0 %
Remarque / Observation		
Vue générale - Face Aval Extrémité Ouest		
No photo:		20151207_JV_5902
No recommandation(s):		9785,10091,9263

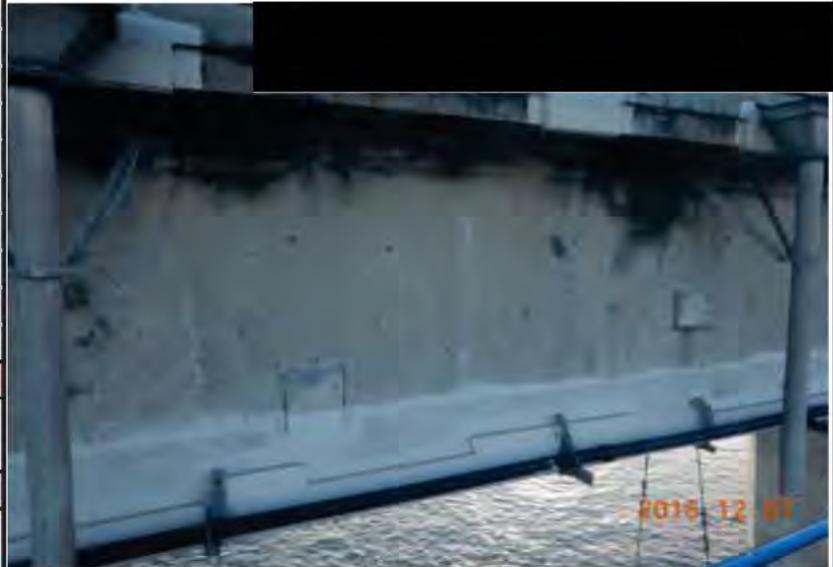
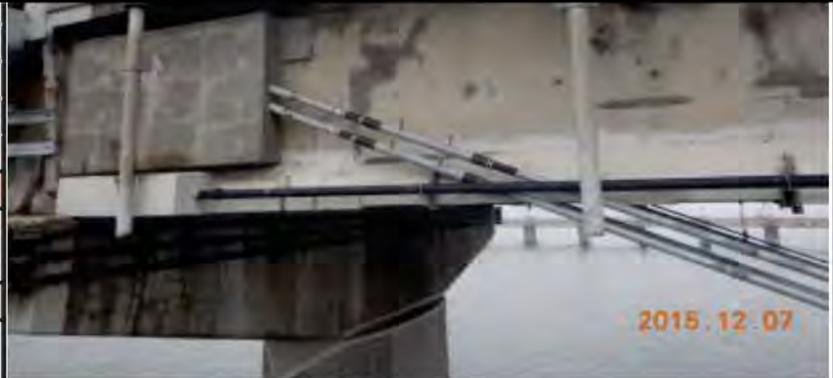
Identification		
Section :		
5		
Axe / Travée :		
21W-22W		
Groupe :		
SS		
Groupe d'élément :		
Systèmes structuraux		
Élément :		
Poutre P1		
Cote CEC		Cote CEM
1		A B C D % 94 5 1 0 %
Remarque / Observation		
Vue générale - Face Aval Centre		
No photo:		20151207_JV_5907
No recommandation(s):		9785,10091,9263
Identification		
Section :		
5		
Axe / Travée :		
21W-22W		
Groupe :		
SS		
Groupe d'élément :		
Systèmes structuraux		
Élément :		
Poutre P1		
Cote CEC		Cote CEM
1		A B C D % 94 5 1 0 %
Remarque / Observation		
Vue générale - Face Aval Extrémité Est		
No photo:		20151207_JV_5871
No recommandation(s):		9785,10091,9263

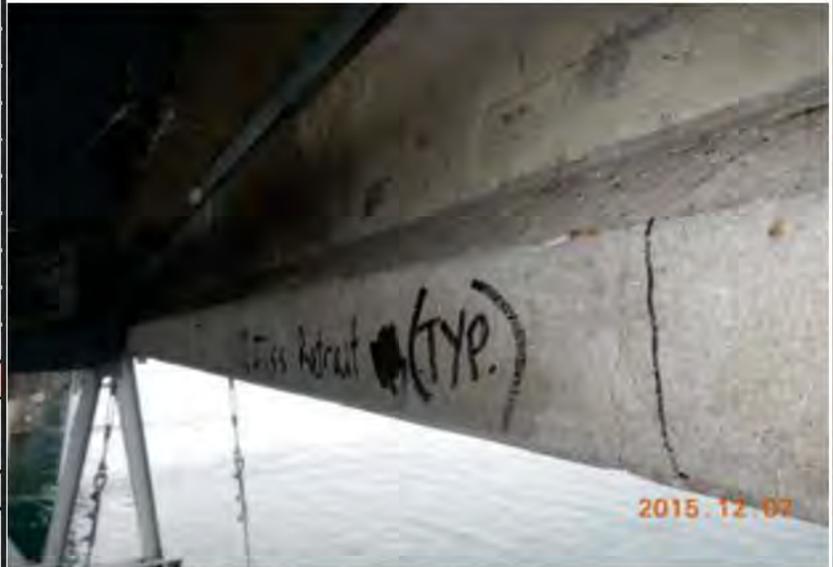
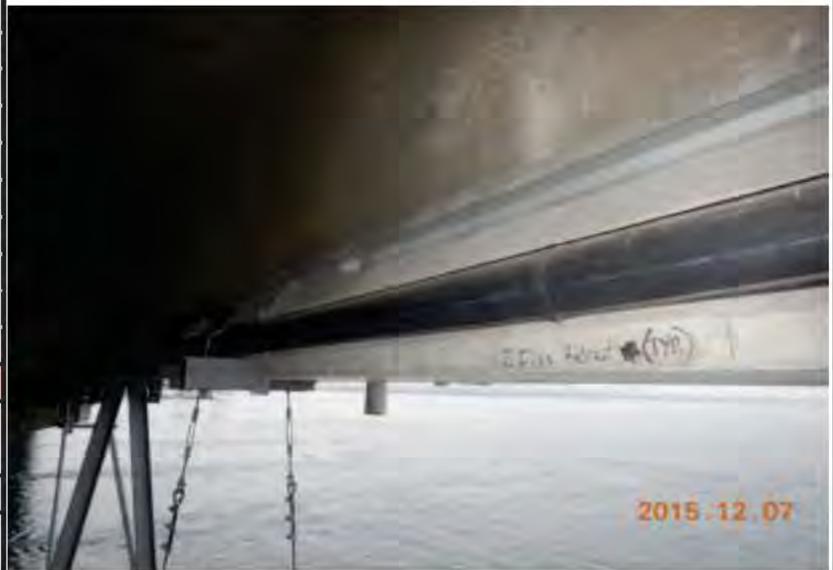
Identification		
Section :		
5		
Axe / Travée :		
21W-22W		
Groupe :		
SS		
Groupe d'élément :		
Systèmes structuraux		
Élément :		
Poutre P1		
Cote CEC		Cote CEM
1		A B C D % 94 5 1 0 %
Remarque / Observation		
Fissures de retrait au centre de la poutre		
No photo:		20151207_JV_5849
No recommandation(s): 9785,10091,9263		
Identification		
Section :		
5		
Axe / Travée :		
21W-22W		
Groupe :		
SS		
Groupe d'élément :		
Systèmes structuraux		
Élément :		
Poutre P1		
Cote CEC		Cote CEM
1		A B C D % 94 5 1 0 %
Remarque / Observation		
Fissures de retrait au centre de la poutre		
No photo:		20151207_JV_5850
No recommandation(s): 9785,10091,9263

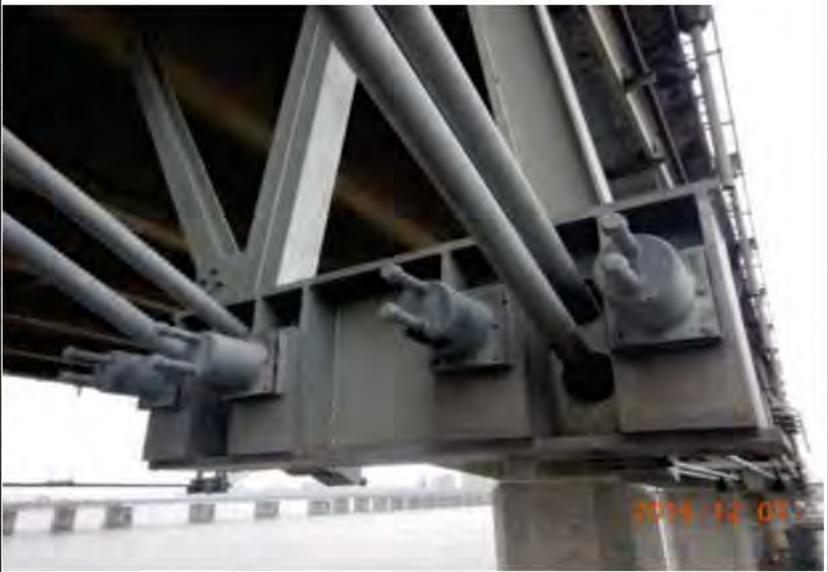
No photo:		20151207_JV_5855

Identification		
Section :		
5		
Axe / Travée :		
21W-22W		
Groupe :		
SS-R		
Groupe d'élément :		
Systèmes structuraux		
Élément :		
Renfort - QP1.0 - P1		
Cote CEC		Cote CEM
1		A B C D % 94 5 0 1 %
Remarque / Observation		
Vibration perceptible des barres horizontales d'amplitude de ± 60 mm.		
No recommandation(s):		15770
Identification		
Section :		
5		
Axe / Travée :		
21W-22W		
Groupe :		
SS-R		
Groupe d'élément :		
Systèmes structuraux		
Élément :		
Renfort - QP1.0 - P1		
Cote CEC		Cote CEM
1		A B C D % 94 5 0 1 %
Remarque / Observation		
Vibration perceptible des barres horizontales d'amplitude de ± 60 mm.		
No recommandation(s):		15770

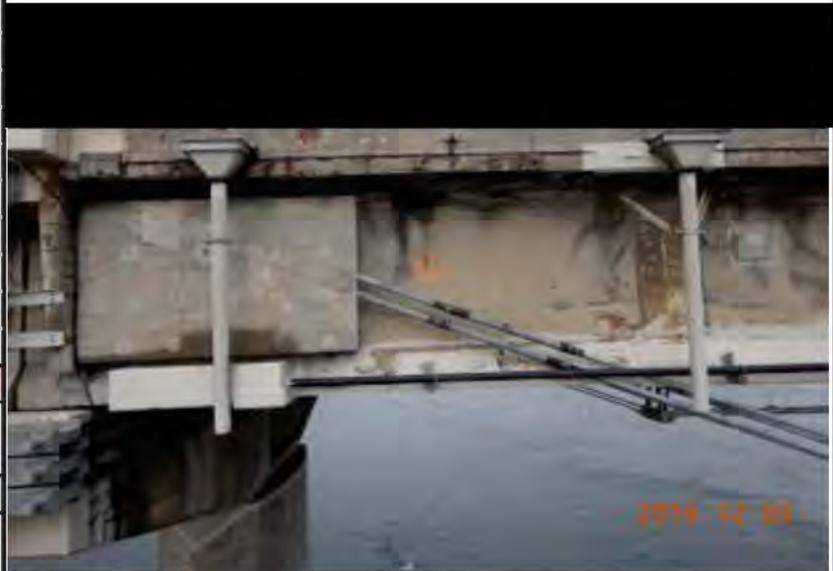
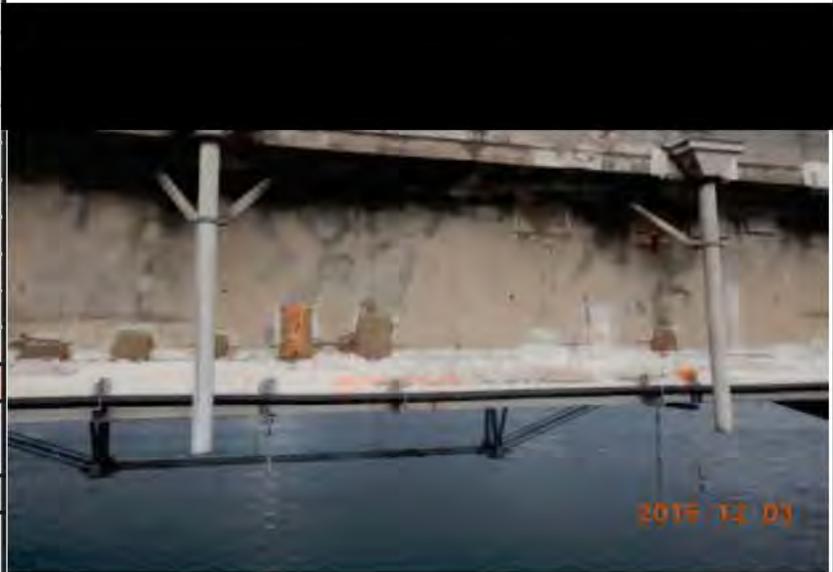
Identification		
Section :		
5		
Axe / Travée :		
21W-22W		
Groupe :		
SS		
Groupe d'élément :		
Systèmes structuraux		
Élément :		
Poutre P7		
Cote CEC		Cote CEM
1		A B C D % 83 15 1 1 %
Remarque / Observation		
Vue générale - Face Amont Extrémité Ouest		
No photo:		20151204_JV_5781
No recommandation(s): 9785,10091,10093,9263		
Identification		
Section :		
5		
Axe / Travée :		
21W-22W		
Groupe :		
SS		
Groupe d'élément :		
Systèmes structuraux		
Élément :		
Poutre P7		
Cote CEC		Cote CEM
1		A B C D % 83 15 1 1 %
Remarque / Observation		
Vue générale - Face Amont Centre		
No photo:		20151204_JV_5794
No recommandation(s): 9785,10091,10093,9263

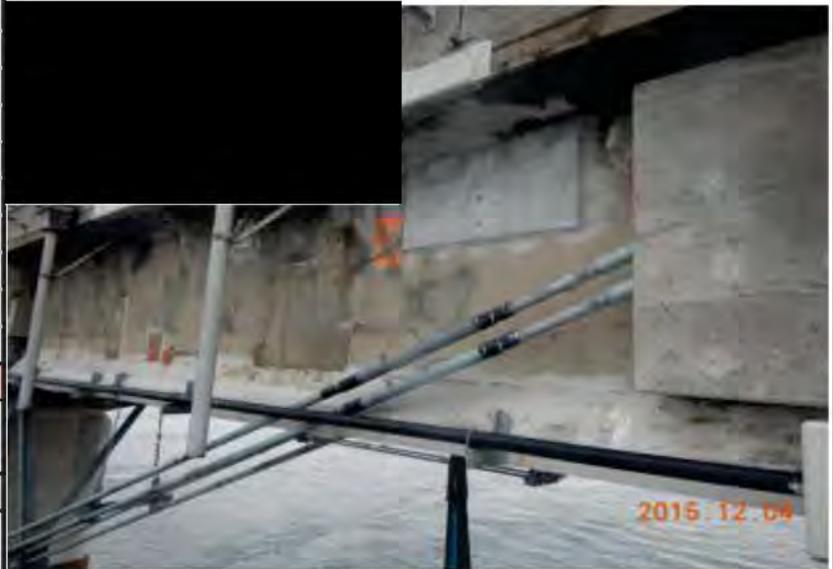
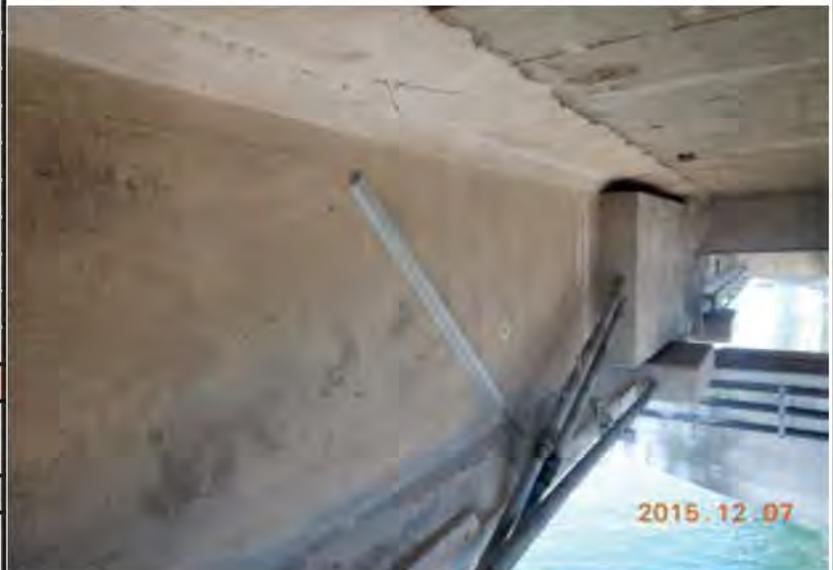
Identification		
Section :		
5		
Axe / Travée :		
21W-22W		
Groupe :		
SS		
Groupe d'élément :		
Systèmes structuraux		
Élément :		
Poutre P7		
Cote CEC		Cote CEM
1		A B C D % 83 15 1 1 %
Remarque / Observation		
CEC=1, n : minimum de cinq (5) câbles affectés par la corrosion pouvant affecter sa capacité à supporter les charges de façon très importante		
No photo:		20151204_JV_5818
No recommandation(s): 9785,10091,10093,9263		
Identification		
Section :		
5		
Axe / Travée :		
21W-22W		
Groupe :		
SS		
Groupe d'élément :		
Systèmes structuraux		
Élément :		
Poutre P7		
Cote CEC		Cote CEM
1		A B C D % 83 15 1 1 %
Remarque / Observation		
Vue générale - Face Aval Extrémité Ouest		
No photo:		20151207_JV_5894
No recommandation(s): 9785,10091,10093,9263

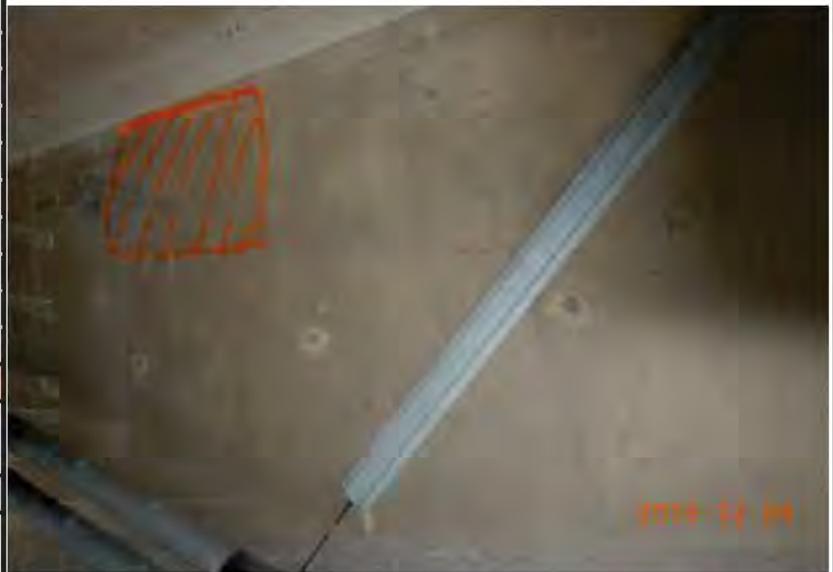
Identification		
Section :		
5		
Axe / Travée :		
21W-22W		
Groupe :		
SS		
Groupe d'élément :		
Systèmes structuraux		
Élément :		
Poutre P7		
Cote CEC		Cote CEM
1		A B C D % 83 15 1 1 %
Remarque / Observation		
Vue générale - Face Aval Centre		
No photo:		20151204_JV_5830
No recommandation(s): 9785,10091,10093,9263		
Identification		
Section :		
5		
Axe / Travée :		
21W-22W		
Groupe :		
SS		
Groupe d'élément :		
Systèmes structuraux		
Élément :		
Poutre P7		
Cote CEC		Cote CEM
1		A B C D % 83 15 1 1 %
Remarque / Observation		
Vue générale - Face Aval Extrémité Est		
No photo:		20151204_JV_5815
No recommandation(s): 9785,10091,10093,9263

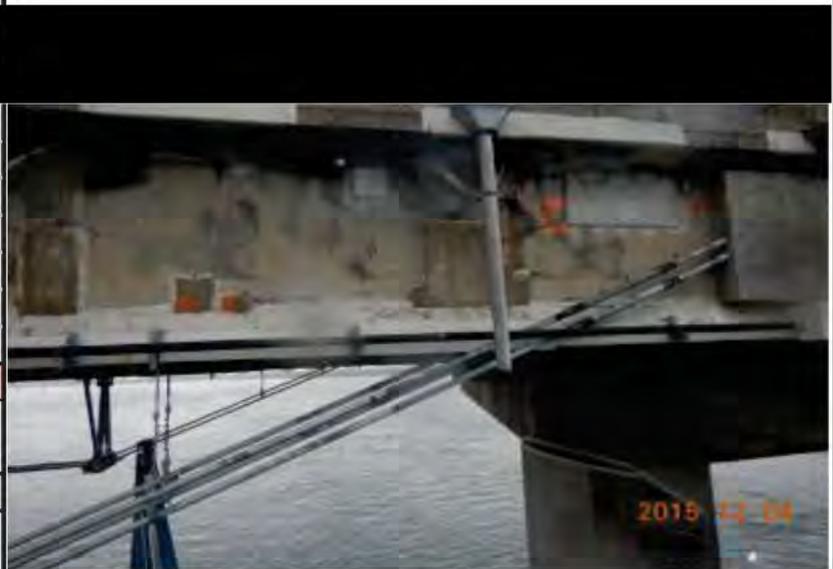
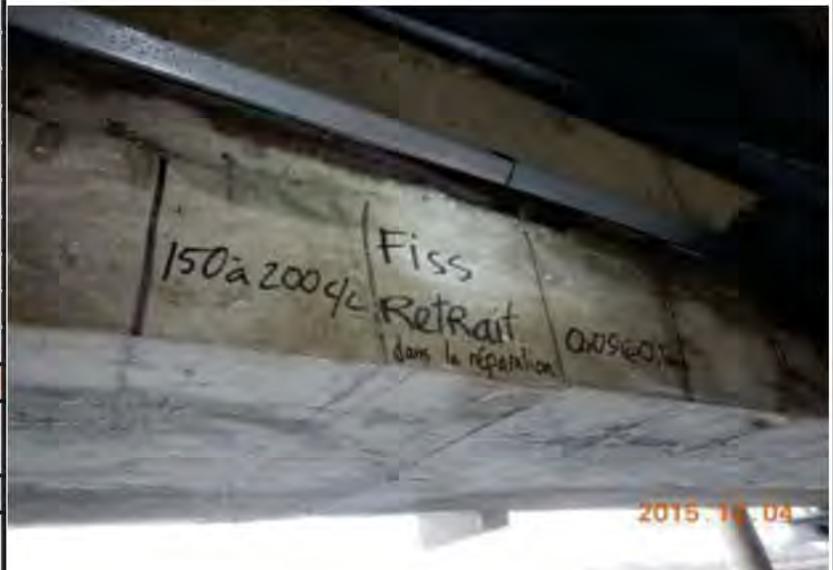
Identification		
Section :		
5		
Axe / Travée :		
21W-22W		
Groupe :		
SS		
Groupe d'élément :		
Systèmes structuraux		
Élément :		
Poutre P7		
Cote CEC		Cote CEM
1		A B C D % 83 15 1 1 %
Remarque / Observation		
CEC=1, selon hypothèses fournies : minimum de cinq (5) câbles affectés par la corrosion pouvant affecter sa capacité de façon très importante.		
No photo:		20151204_JV_5819
No recommandation(s): 9785,10091,10093,9263		
Identification		
Section :		
5		
Axe / Travée :		
21W-22W		
Groupe :		
SS		
Groupe d'élément :		
Systèmes structuraux		
Élément :		
Poutre P7		
Cote CEC		Cote CEM
1		A B C D % 83 15 1 1 %
Remarque / Observation		
Fissures de retrait au centre de la poutre		
No photo:		20151204_JV_5827
No recommandation(s): 9785,10091,10093,9263

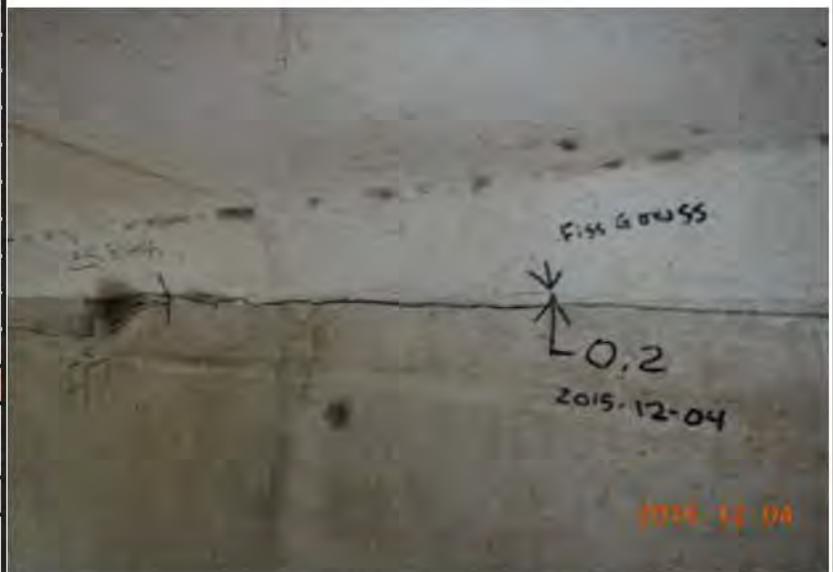
Identification		
Section :		
5		
Axe / Travée :		
21W-22W		
Groupe :		
SS		
Groupe d'élément :		
Systèmes structuraux		
Élément :		
Poutre P7		
Cote CEC		Cote CEM
1		A B C D % 83 15 1 1 %
Remarque / Observation		
Fissures de retrait au centre de la poutre		
No photo:		20151204_JV_5828
No recommandation(s): 9785,10091,10093,9263		
Identification		
Section :		
5		
Axe / Travée :		
21W-22W		
Groupe :		
SS		
Groupe d'élément :		
Systèmes structuraux		
Élément :		
Poutre P7		
Cote CEC		Cote CEM
1		A B C D % 83 15 1 1 %
Remarque / Observation		
Fissuration longitudinale le long du gousset		
No photo:		20151204_JV_5825
No recommandation(s): 9785,10091,10093,9263

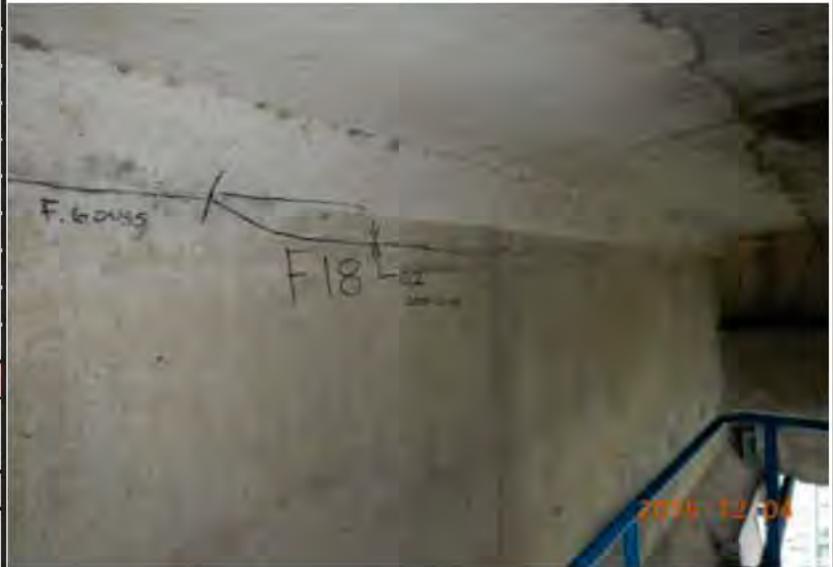
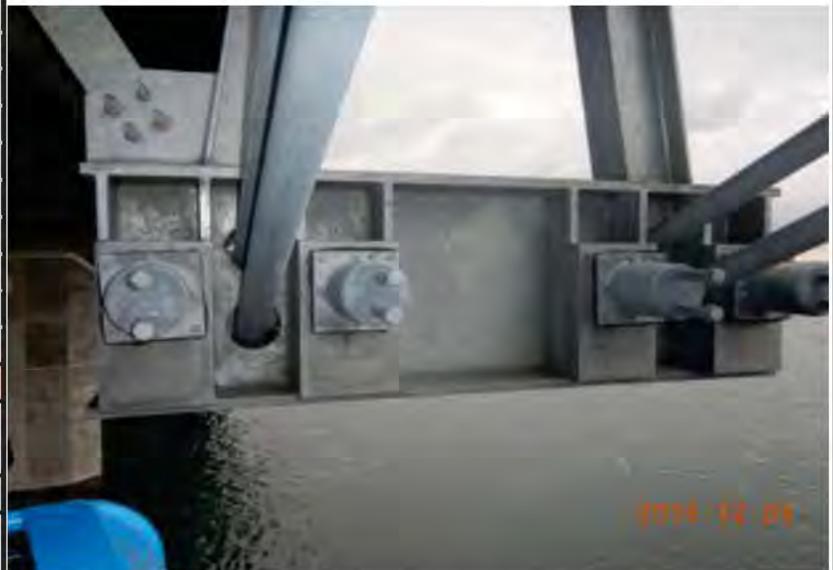
Identification		
Section :		
5		
Axe / Travée :		
21W-22W		
Groupe :		
SS		
Groupe d'élément :		
Systèmes structuraux		
Élément :		
Poutre P7		
Cote CEC		Cote CEM
1		A B C D % 83 15 1 1 %
Remarque / Observation		
Fissuration longitudinale le long du gousset		
No photo:		20151204_JV_5826
No recommandation(s): 9785,10091,10093,9263		
Identification		
Section :		
5		
Axe / Travée :		
21W-22W		
Groupe :		
SS-R		
Groupe d'élément :		
Systèmes structuraux		
Élément :		
Renfort - QP1.0 - P7		
Cote CEC		Cote CEM
1		A B C D % 95 5 0 0 %
Remarque / Observation		
Vibration perceptible des barres horizontales d'amplitude de ± 60 mm		
No photo:		20151204_JV_5805
No recommandation(s): 15770

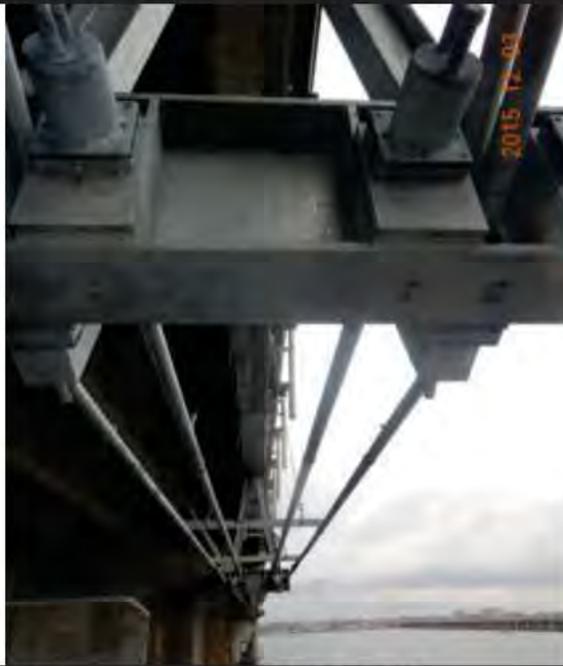
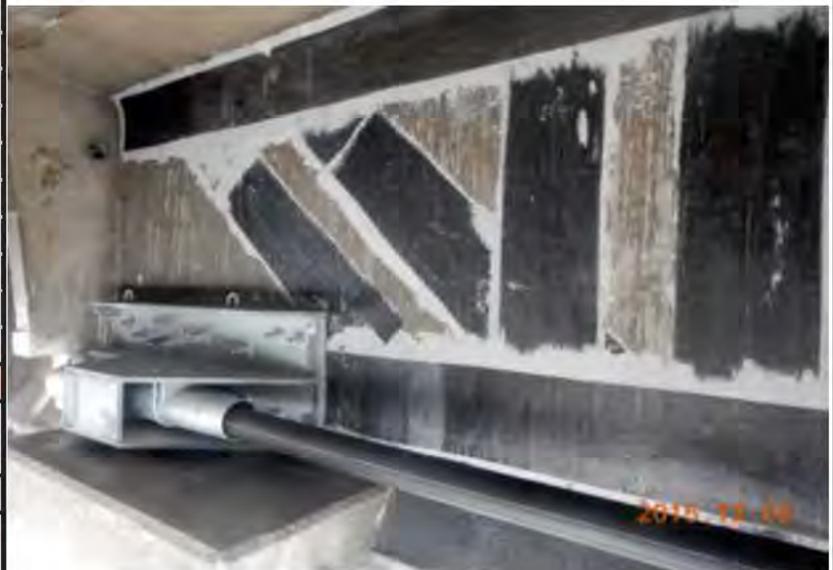
Identification		
Section :		
5		
Axe / Travée :		
21W-22W		
Groupe :		
SS-R		
Groupe d'élément :		
Systèmes structuraux		
Élément :		
Renfort - QP1.0 - P7		
Cote CEC		Cote CEM
1		A B C D % 95 5 0 0 %
Remarque / Observation		
Vibration perceptible des barres horizontales d'amplitude de ± 60 mm		
No photo:		20151204_JV_5806
No recommandation(s):		
15770		
Identification		
Section :		
5		
Axe / Travée :		
22W-23W		
Groupe :		
SS		
Groupe d'élément :		
Systèmes structuraux		
Élément :		
Poutre P1		
Cote CEC		Cote CEM
3		A B C D % 89 10 1 0 %
Remarque / Observation		
Vue générale - Face Amont Extrémité Ouest		
No photo:		20151202_JV_5695
No recommandation(s):		
9785,10091,9263
