CHAPITRE 5. PHOTOGRAPHIES DES INSPECTIONS

Contrat 62450 – Volume 1

5.1 Section 5

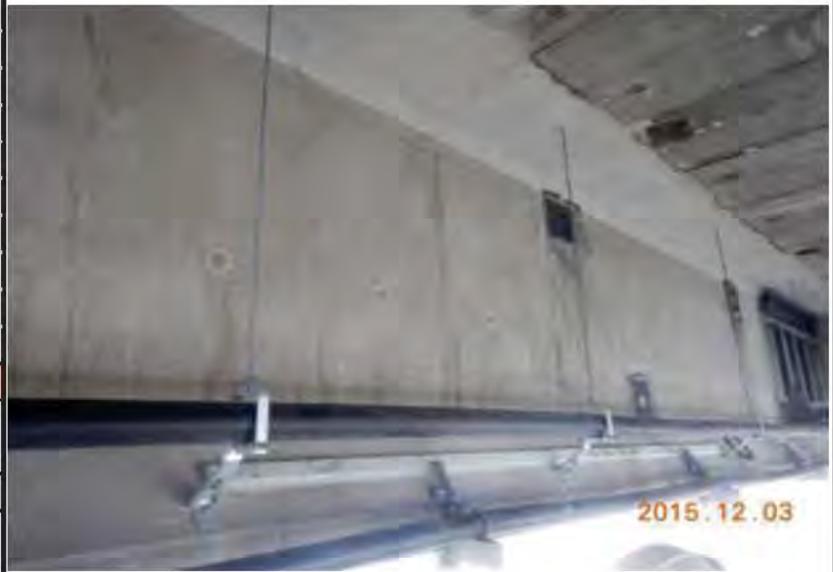
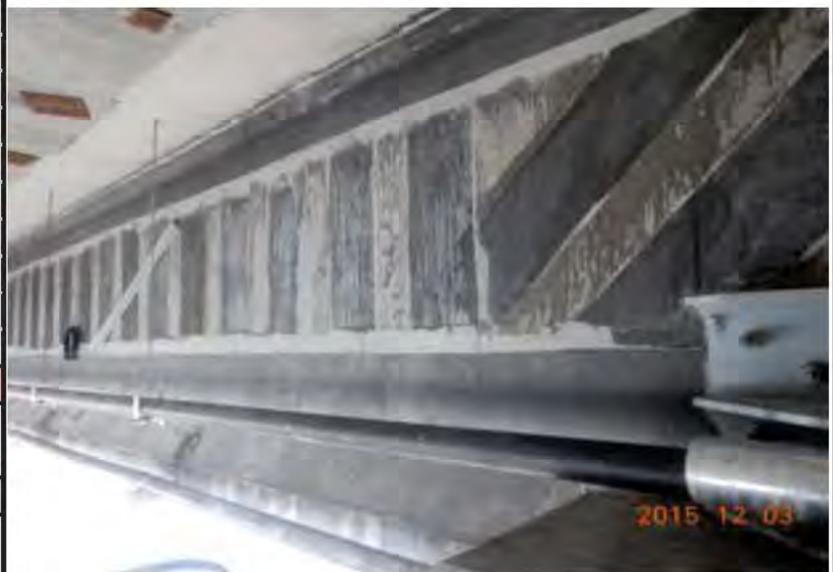
Identification		
Section :		
5		
Axe / Travée :		
22W-23W		
Groupe :		
SS		
Groupe d'élément :		
Systèmes structuraux		
Élément :		
Poutre P1		
Cote CEC		Cote CEM
3		A B C D % 89 10 1 0 %
Remarque / Observation		
Vue générale - Face Amont Centre		
No photo:		20151203_JV_5767
No recommandation(s):		9785,10091,9263
Identification		
Section :		
5		
Axe / Travée :		
22W-23W		
Groupe :		
SS		
Groupe d'élément :		
Systèmes structuraux		
Élément :		
Poutre P1		
Cote CEC		Cote CEM
3		A B C D % 89 10 1 0 %
Remarque / Observation		
Vue générale - Face Amont Extrémité Est		
No photo:		20151203_JV_5760
No recommandation(s):		9785,10091,9263

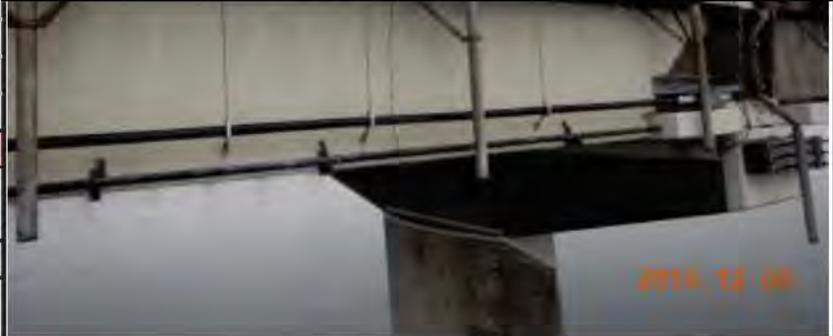
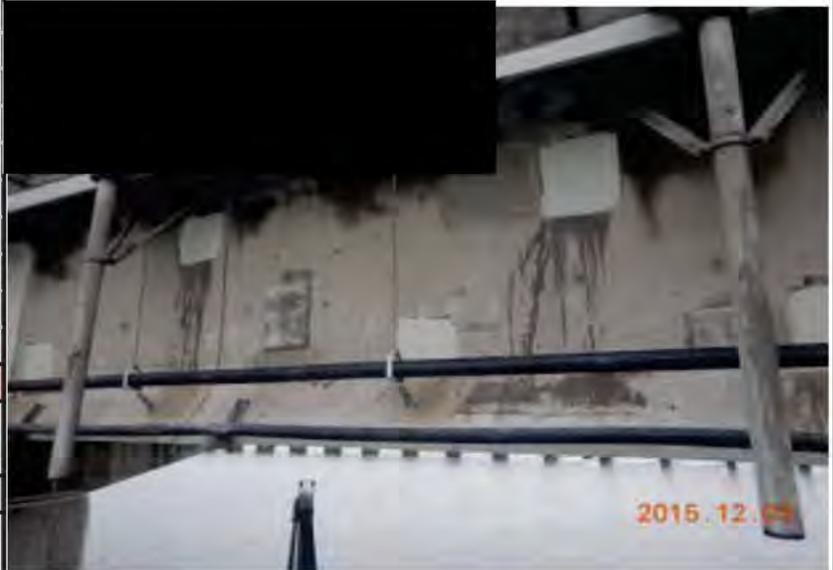
Identification		
Section :		
5		
Axe / Travée :		
22W-23W		
Groupe :		
SS		
Groupe d'élément :		
Systèmes structuraux		
Élément :		
Poutre P1		
Cote CEC		Cote CEM
3		A B C D % 89 10 1 0 %
Remarque / Observation		
Vue générale - Face Aval Extrémité Ouest		
No photo:		20151202_JV_5687
No recommandation(s):		9785,10091,9263
Identification		
Section :		
5		
Axe / Travée :		
22W-23W		
Groupe :		
SS		
Groupe d'élément :		
Systèmes structuraux		
Élément :		
Poutre P1		
Cote CEC		Cote CEM
3		A B C D % 89 10 1 0 %
Remarque / Observation		
Vue générale - Face Aval Centre		
No photo:		20151203_JV_5727
No recommandation(s):		9785,10091,9263

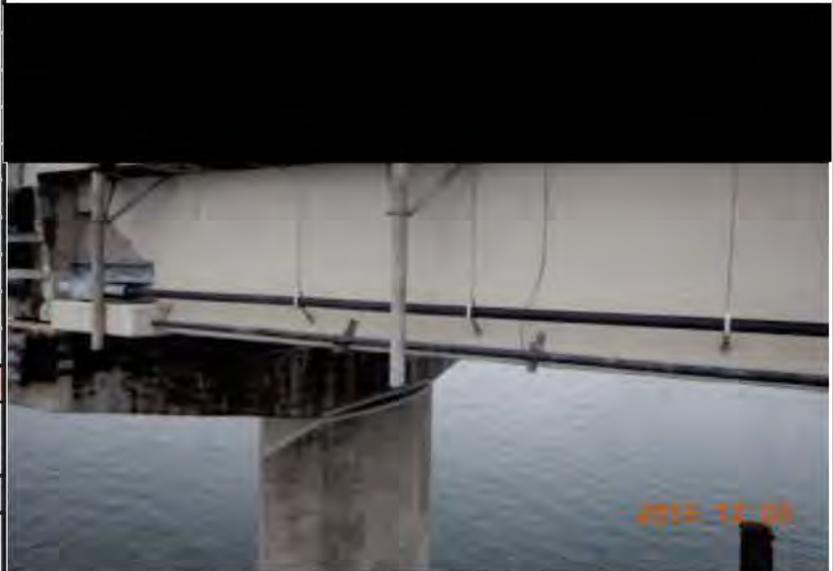
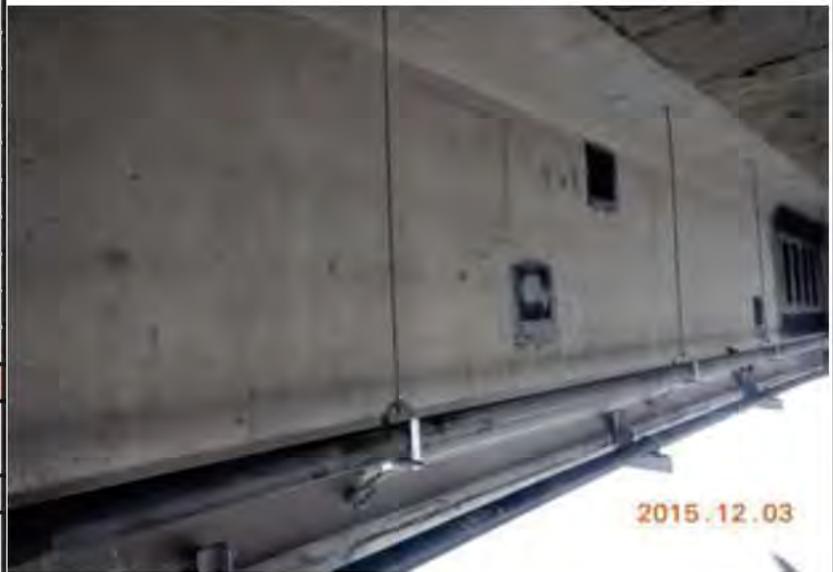
Identification		
Section :		
5		
Axe / Travée :		
22W-23W		
Groupe :		
SS		
Groupe d'élément :		
Systèmes structuraux		
Élément :		
Poutre P1		
Cote CEC		Cote CEM
3		A B C D % 89 10 1 0 %
Remarque / Observation		
Vue générale - Face Aval Extrémité Est		
No photo:		20151203_JV_5731
No recommandation(s): 9785,10091,9263		
Identification		
Section :		
5		
Axe / Travée :		
22W-23W		
Groupe :		
SS		
Groupe d'élément :		
Systèmes structuraux		
Élément :		
Poutre P7		
Cote CEC		Cote CEM
3		A B C D % 94 5 1 0 %
Remarque / Observation		
Vue générale - Face Aval Centre		
No photo:		20151203_JV_5776
No recommandation(s): 9785,10091,9263

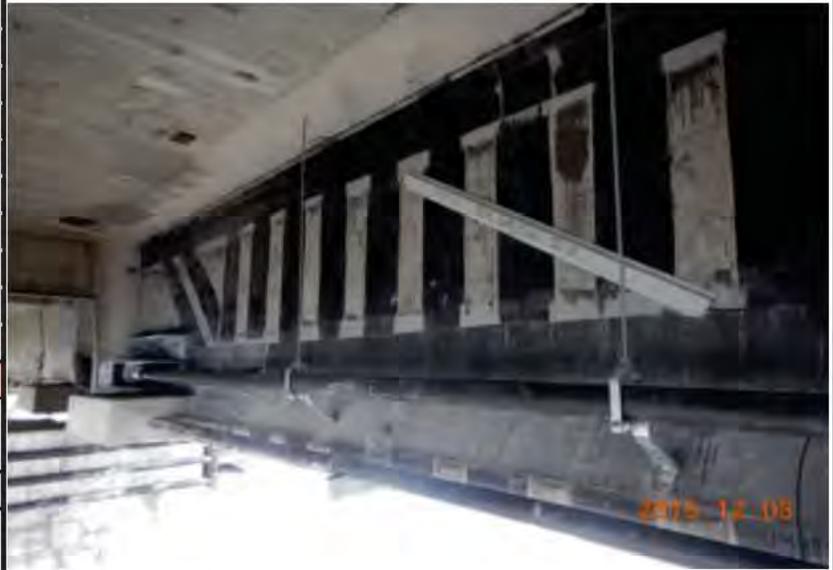
Identification		
Section :		
5		
Axe / Travée :		
22W-23W		
Groupe :		
SS		
Groupe d'élément :		
Systèmes structuraux		
Élément :		
Poutre P7		
Cote CEC		Cote CEM
3		A B C D % 94 5 1 0 %
Remarque / Observation		
Vue générale - Face Aval Extrémité Est. CEC = 3, minimum de trois (3) câbles affectés par la corrosion pouvant affecter sa capacité de façon appréciable, caché par le PRFC.		
No recommandation(s):		9785,10091,9263
Identification		
Section :		
5		
Axe / Travée :		
22W-23W		
Groupe :		
SS		
Groupe d'élément :		
Systèmes structuraux		
Élément :		
Poutre P7		
Cote CEC		Cote CEM
3		A B C D % 94 5 1 0 %
Remarque / Observation		
Fissures de retrait au centre de la poutre		
No photo:		20151203_JV_5749
No recommandation(s):		9785,10091,9263
Identification		
Section :		
5		
Axe / Travée :		
22W-23W		
Groupe :		
SS		
Groupe d'élément :		
Systèmes structuraux		
Élément :		
Poutre P7		
Cote CEC		Cote CEM
3		A B C D % 94 5 1 0 %
Remarque / Observation

Fissures de retrait au centre de la poutre		
No photo:		20151203_JV_5774
No recommandation(s):		9785,10091,9263

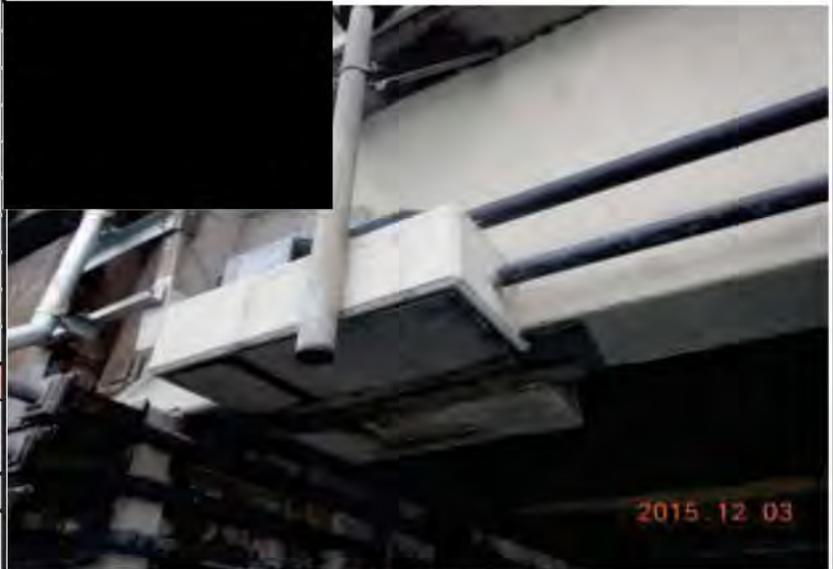
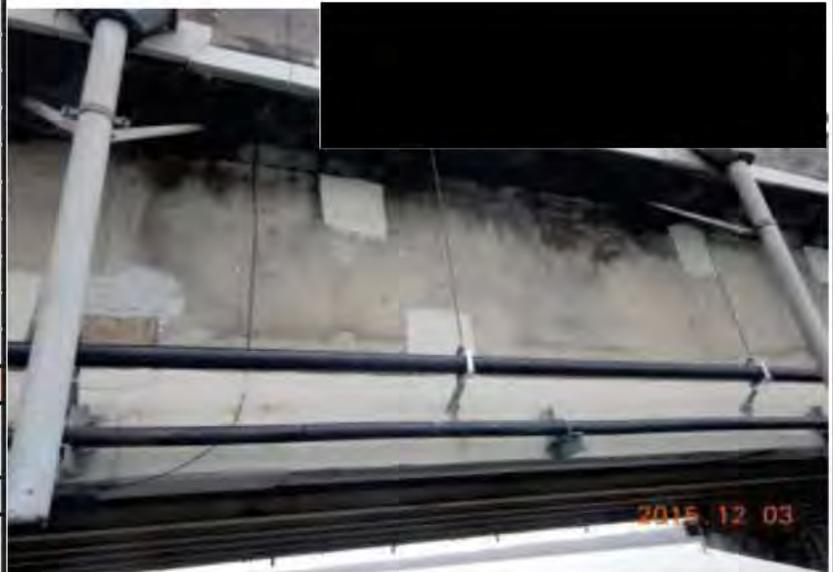
Identification		
Section :		
5		
Axe / Travée :		
22W-23W		
Groupe :		
SS		
Groupe d'élément :		
Systèmes structuraux		
Élément :		
Poutre P7		
Cote CEC		Cote CEM
3		A B C D % 94 5 1 0 %
Remarque / Observation		
Vue générale - Face Amont Extrémité Ouest		
No photo:		20151203_JV_5734
No recommandation(s):		9785,10091,9263
Identification		
Section :		
5		
Axe / Travée :		
22W-23W		
Groupe :		
SS		
Groupe d'élément :		
Systèmes structuraux		
Élément :		
Poutre P7		
Cote CEC		Cote CEM
3		A B C D % 94 5 1 0 %
Remarque / Observation		
Vue générale - Face Amont Centre		
No photo:		20151203_JV_5737
No recommandation(s):		9785,10091,9263

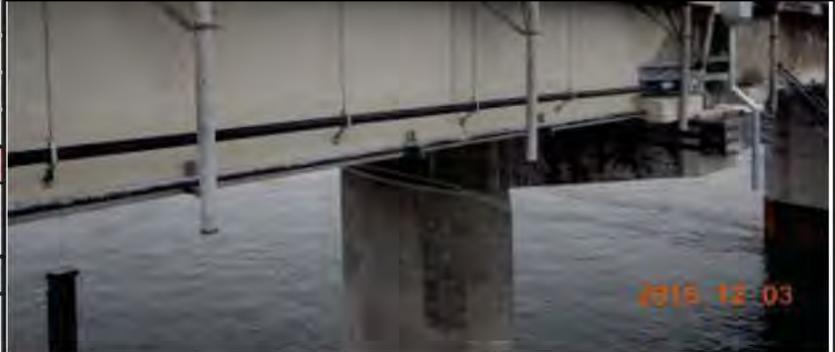
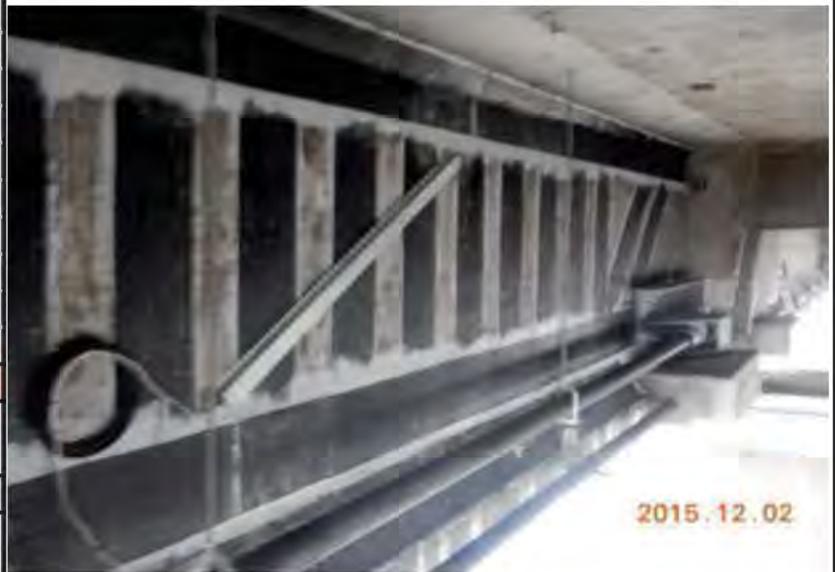
Identification		
Section :		
5		
Axe / Travée :		
22W-23W		
Groupe :		
SS		
Groupe d'élément :		
Systèmes structuraux		
Élément :		
Poutre P7		
Cote CEC		Cote CEM
3		A B C D % 94 5 1 0 %
Remarque / Observation		
Vue générale - Face Amont Extrémité Est		
No photo:		20151203_JV_5740
No recommandation(s):		9785,10091,9263
Identification		
Section :		
5		
Axe / Travée :		
22W-23W		
Groupe :		
SS		
Groupe d'élément :		
Systèmes structuraux		
Élément :		
Poutre P7		
Cote CEC		Cote CEM
3		A B C D % 94 5 1 0 %
Remarque / Observation		
Vue générale - Face Aval Extrémité Ouest		
No photo:		20151202_JV_5716
No recommandation(s):		9785,10091,9263

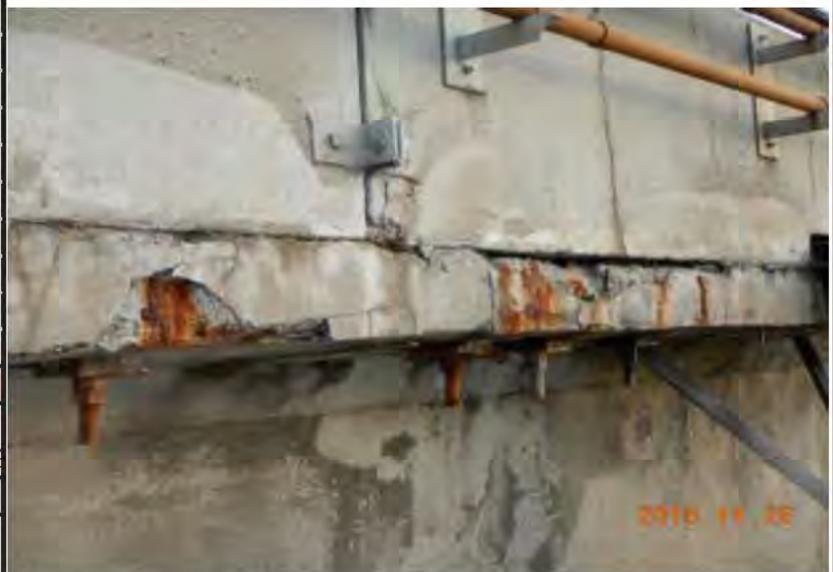
Identification		
Section :		
5		
Axe / Travée :		
22W-23W		
Groupe :		
SS		
Groupe d'élément :		
Systèmes structuraux		
Élément :		
Poutre P7		
Cote CEC		Cote CEM
3		A B C D % 94 5 1 0 %
Remarque / Observation		
CEC = 3, minimum de trois (3) câbles affectés par la corrosion pouvant affecter sa capacité à supporter les charges de façon appréciable, caché par le PRFC		
No photo:		20151203_JV_5775
No recommandation(s): 9785,10091,9263		
Identification		
Section :		
5		
Axe / Travée :		
23W-24W		
Groupe :		
Plt.		
Groupe d'élément :		
Platelage		
Élément :		
Côté extérieur amont		
Cote CEC		Cote CEM
2		A B C D % 20 40 40 0 %
Remarque / Observation		
Délaminage et éclatements exposant par endroits les ancrages de précontrainte de la dalle (1)		
No photo:		20151126_JV_5335
No recommandation(s): 10096

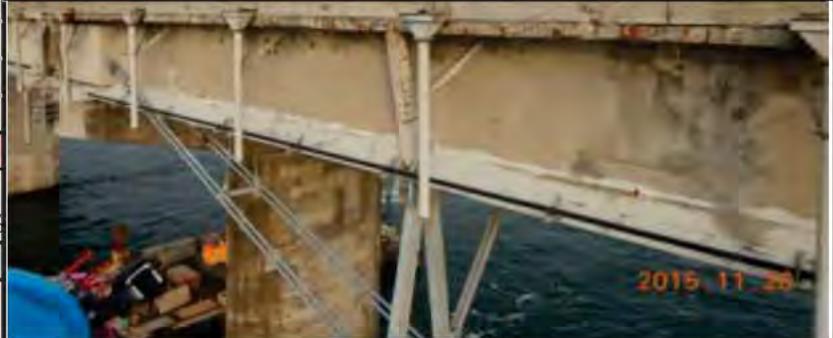
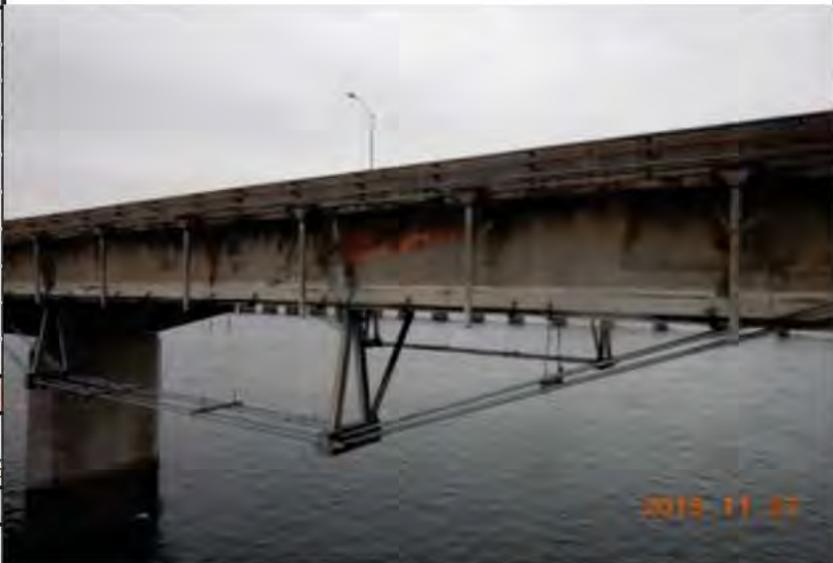
Identification		
Section :		
5		
Axe / Travée :		
23W-24W		
Groupe :		
Plt.		
Groupe d'élément :		
Platelage		
Élément :		
Côté extérieur amont		
Cote CEC		Cote CEM
2		A B C D % 20 40 40 0 %
Remarque / Observation		
Délaminage et éclatements exposant par endroits les ancrages de précontrainte de la dalle (1)		
No photo:		20151126_JV_5337
No recommandation(s):		10096
Identification		
Section :		
5		
Axe / Travée :		
23W-24W		
Groupe :		
Plt.		
Groupe d'élément :		
Platelage		
Élément :		
Côté extérieur aval		
Cote CEC		Cote CEM
2		A B C D % 20 40 40 0 %
Remarque / Observation		
Délaminage et éclatements exposant par endroits les ancrages de précontrainte de la dalle (6)		
No photo:		20151127_JV_5482
No recommandation(s):		10096

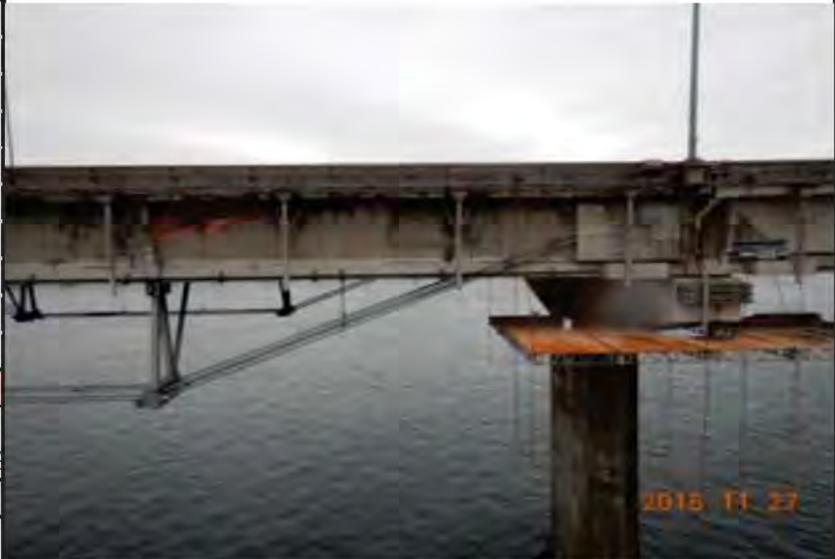
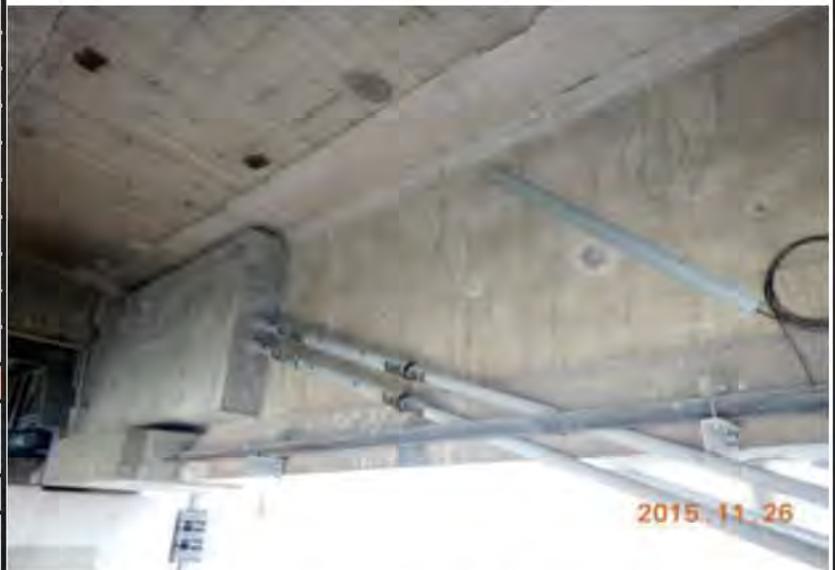
Identification		
Section :		
5		
Axe / Travée :		
23W-24W		
Groupe :		
Plt.		
Groupe d'élément :		
Platelage		
Élément :		
Côté extérieur aval		
Cote CEC		Cote CEM
2		A B C D % 20 40 40 0 %
Remarque / Observation		
Délaminage et éclatements exposant par endroits les ancrages de précontrainte de la dalle (6)		
No photo:		20151127_JV_5483
No recommandation(s): 10096		
Identification		
Section :		
5		
Axe / Travée :		
23W-24W		
Groupe :		
SS		
Groupe d'élément :		
Systèmes structuraux		
Élément :		
Poutre P1		
Cote CEC		Cote CEM
1		A B C D % 81 15 2 2 %
Remarque / Observation		
Vue générale - Face Amont Extrémité Ouest		
No photo:		20151126_JV_5402
No recommandation(s): 9785,10091,10093,9263

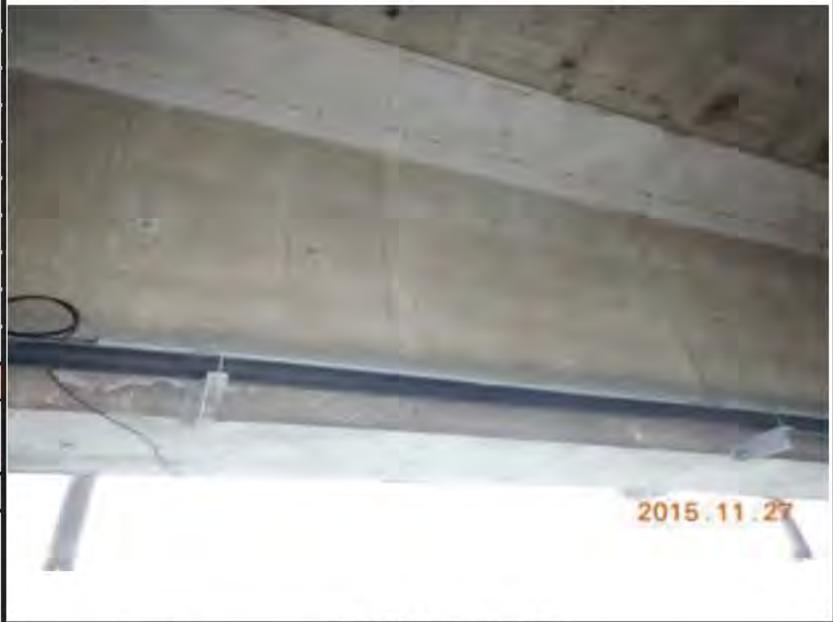
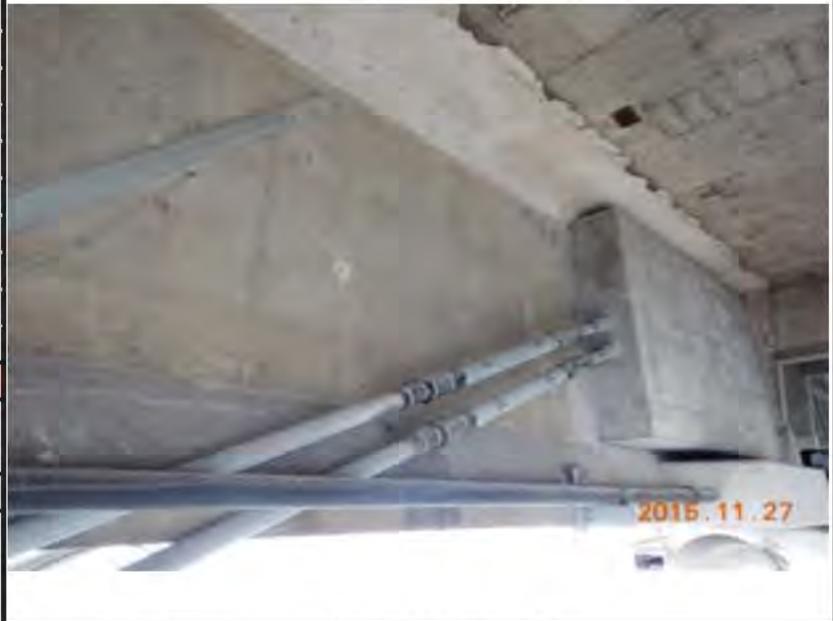
Identification		
Section :		
5		
Axe / Travée :		
23W-24W		
Groupe :		
SS		
Groupe d'élément :		
Systèmes structuraux		
Élément :		
Poutre P1		
Cote CEC		Cote CEM
1		A B C D % 81 15 2 2 %
Remarque / Observation		
Vue générale - Face Amont Centre		
No photo:		20151127_JV_5457
No recommandation(s): 9785,10091,10093,9263		
Identification		
Section :		
5		
Axe / Travée :		
23W-24W		
Groupe :		
SS		
Groupe d'élément :		
Systèmes structuraux		
Élément :		
Poutre P1		
Cote CEC		Cote CEM
1		A B C D % 81 15 2 2 %
Remarque / Observation		
Vue générale - Face Amont Extrémité Est		
No photo:		20151127_JV_5442
No recommandation(s): 9785,10091,10093,9263

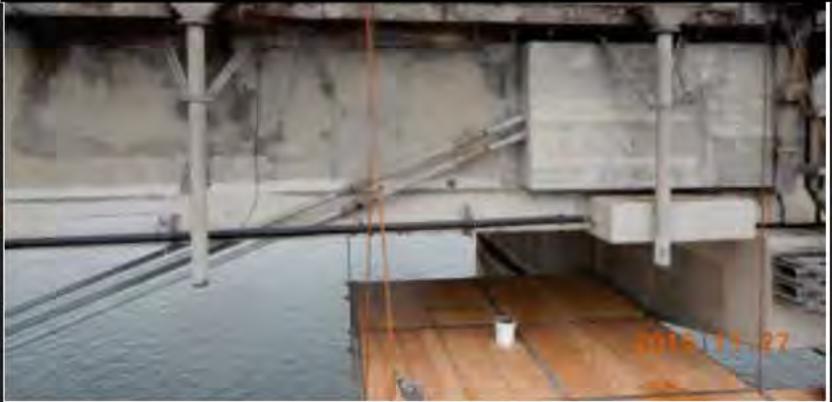
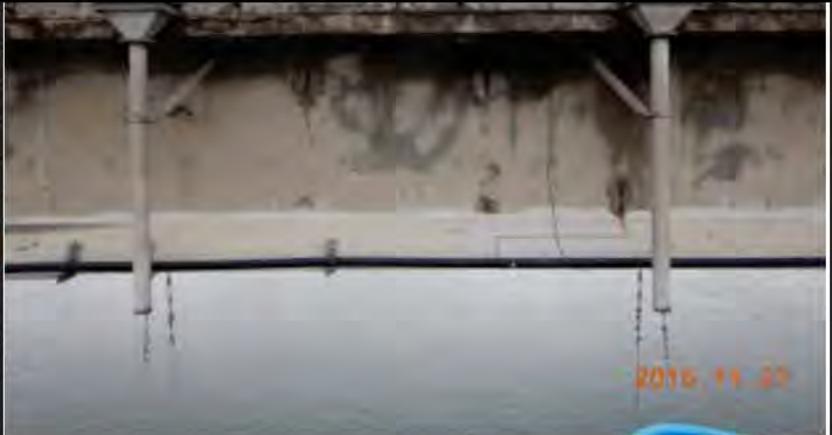
Identification		
Section :		
5		
Axe / Travée :		
23W-24W		
Groupe :		
SS		
Groupe d'élément :		
Systèmes structuraux		
Élément :		
Poutre P1		
Cote CEC		Cote CEM
1		A B C D % 81 15 2 2 %
Remarque / Observation		
Vue générale - Face Aval Extrémité Ouest		
No photo:		20151127_JV_5476
No recommandation(s): 9785,10091,10093,9263		
Identification		
Section :		
5		
Axe / Travée :		
23W-24W		
Groupe :		
SS		
Groupe d'élément :		
Systèmes structuraux		
Élément :		
Poutre P1		
Cote CEC		Cote CEM
1		A B C D % 81 15 2 2 %
Remarque / Observation		
Vue générale - Face Aval Centre		
No photo:		20151127_JV_5473
No recommandation(s): 9785,10091,10093,9263

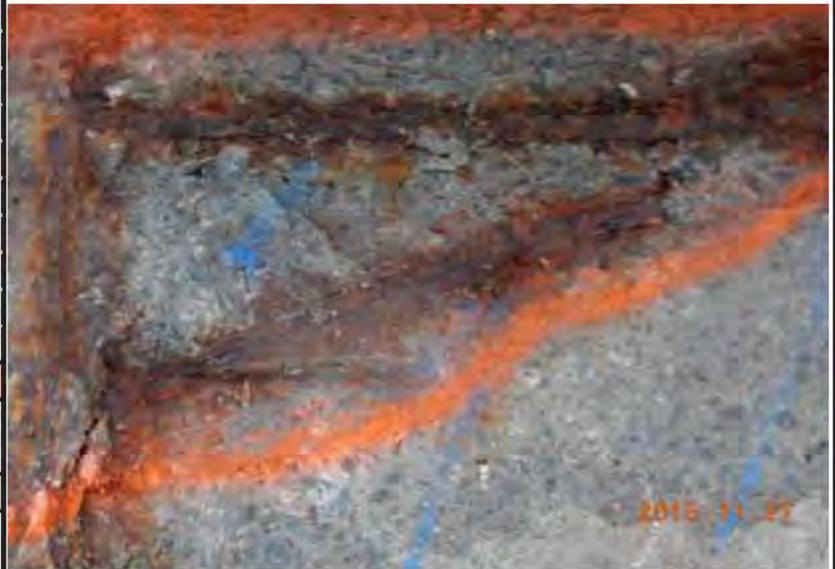
Identification		
Section :		
5		
Axe / Travée :		
23W-24W		
Groupe :		
SS		
Groupe d'élément :		
Systèmes structuraux		
Élément :		
Poutre P1		
Cote CEC		Cote CEM
1		A B C D % 81 15 2 2 %
Remarque / Observation		
Vue générale - Face Aval Extrémité Est		
No photo:		20151127_JV_5449
No recommandation(s): 9785,10091,10093,9263		
Identification		
Section :		
5		
Axe / Travée :		
23W-24W		
Groupe :		
SS		
Groupe d'élément :		
Systèmes structuraux		
Élément :		
Poutre P1		
Cote CEC		Cote CEM
1		A B C D % 81 15 2 2 %
Remarque / Observation		
Délaminage et éclatements avec armatures visibles corrodées et huit (8) fils de torons sectionnés		
No photo:		20151127_JV_5480
No recommandation(s): 9785,10091,10093,9263

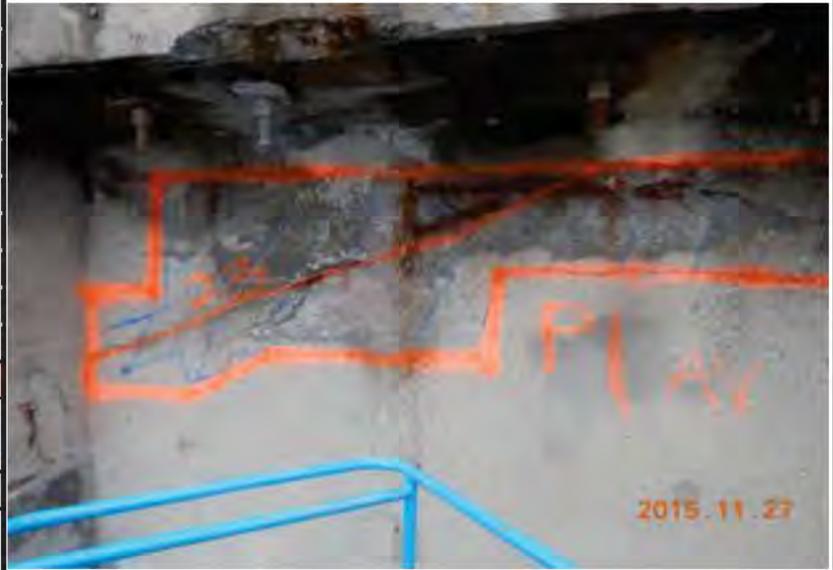
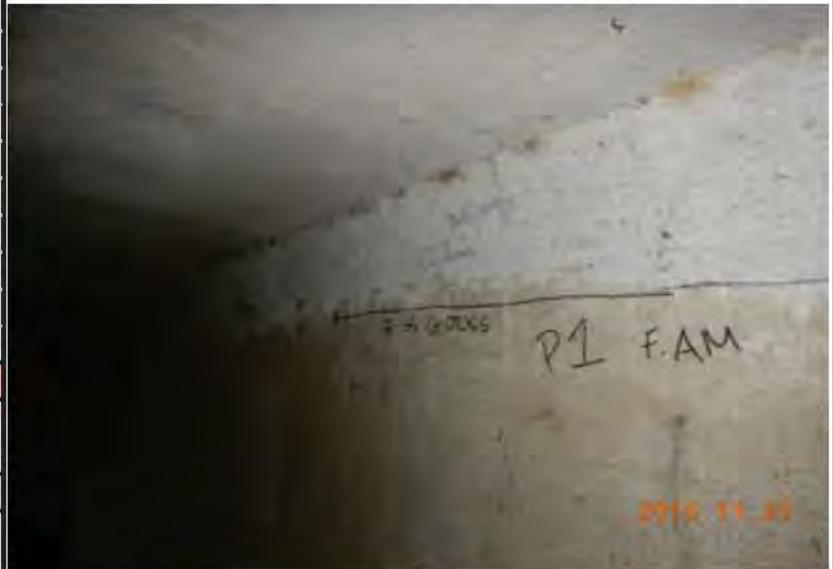
Identification		
Section :		
5		
Axe / Travée :		
23W-24W		
Groupe :		
SS		
Groupe d'élément :		
Systèmes structuraux		
Élément :		
Poutre P1		
Cote CEC		Cote CEM
1		A B C D % 81 15 2 2 %
Remarque / Observation		
Délaminage et éclatements avec armatures visibles corrodées et huit (8) fils de torons sectionnés		
No photo:		20151127_JV_5481
No recommandation(s): 9785,10091,10093,9263		
Identification		
Section :		
5		
Axe / Travée :		
23W-24W		
Groupe :		
SS		
Groupe d'élément :		
Systèmes structuraux		
Élément :		
Poutre P1		
Cote CEC		Cote CEM
1		A B C D % 81 15 2 2 %
Remarque / Observation		
Fissuration le long du gousset		
No photo:		20151127_JV_5459
No recommandation(s): 9785,10091,10093,9263

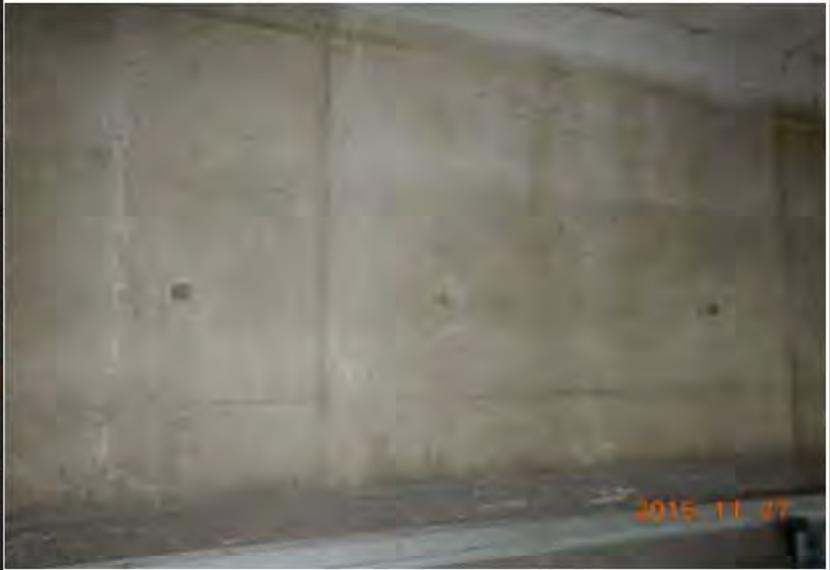
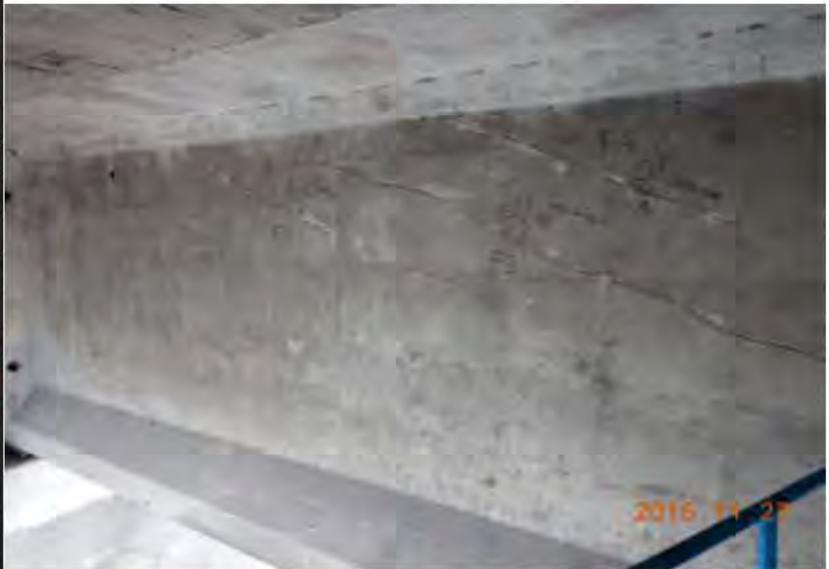
Identification		
Section :		
5		
Axe / Travée :		
23W-24W		
Groupe :		
SS		
Groupe d'élément :		
Systèmes structuraux		
Élément :		
Poutre P1		
Cote CEC		Cote CEM
1		A B C D % 81 15 2 2 %
Remarque / Observation		
Fissuration le long du gousset		
No photo:		20151127_JV_5458
No recommandation(s): 9785,10091,10093,9263		
Identification		
Section :		
5		
Axe / Travée :		
23W-24W		
Groupe :		
SS		
Groupe d'élément :		
Systèmes structuraux		
Élément :		
Poutre P2		
Cote CEC		Cote CEM
1		A B C D % 93 5 1 1 %
Remarque / Observation		
CEC = 1, minimum de six (6) câbles affectés par la corrosion pouvant affecter la capacité à supporter les charges de façon très importante		
No photo:		20151127_JV_5440
No recommandation(s): 10091,15751

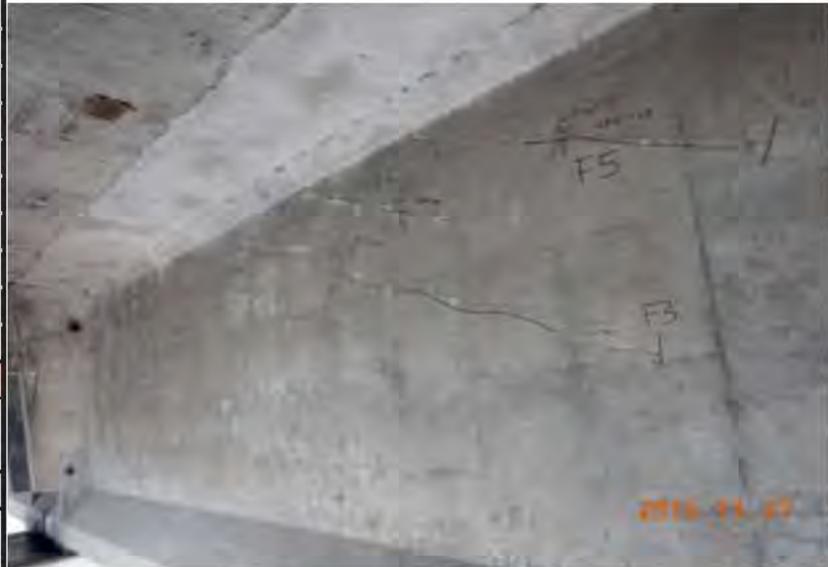
Identification		
Section :		
5		
Axe / Travée :		
23W-24W		
Groupe :		
SS		
Groupe d'élément :		
Systèmes structuraux		
Élément :		
Poutre P2		
Cote CEC		Cote CEM
1		A B C D % 93 5 1 1 %
Remarque / Observation		
CEC = 1, minimum de six (6) câbles affectés par la corrosion pouvant affecter la capacité à supporter les charges de façon très importante		
No photo:		20151127_JV_5441
No recommandation(s):		10091,15751
Identification		
Section :		
5		
Axe / Travée :		
23W-24W		
Groupe :		
SS		
Groupe d'élément :		
Systèmes structuraux		
Élément :		
Poutre P2		
Cote CEC		Cote CEM
1		A B C D % 93 5 1 1 %
Remarque / Observation		
Délaminage et éclatement avec armatures visibles corrodées avec perte de section supérieure à 30% par endroits		
No photo:		20151127_JV_5465
No recommandation(s):		10091,15751

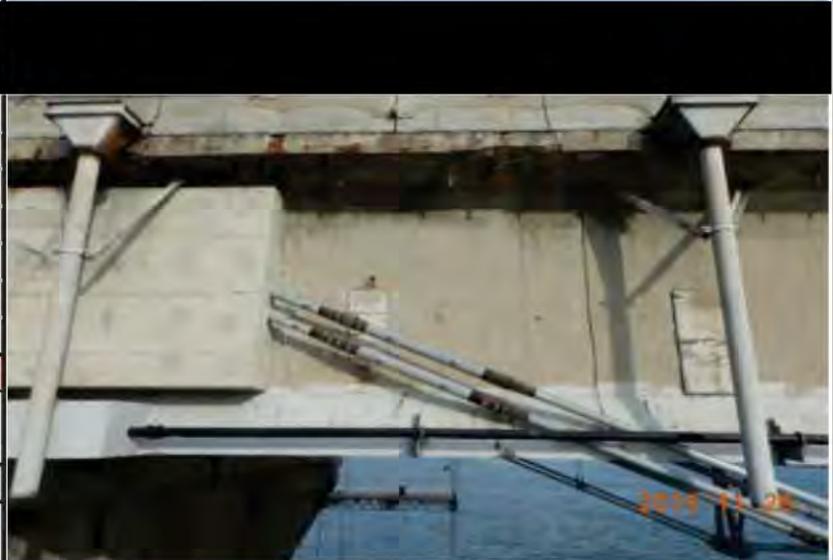
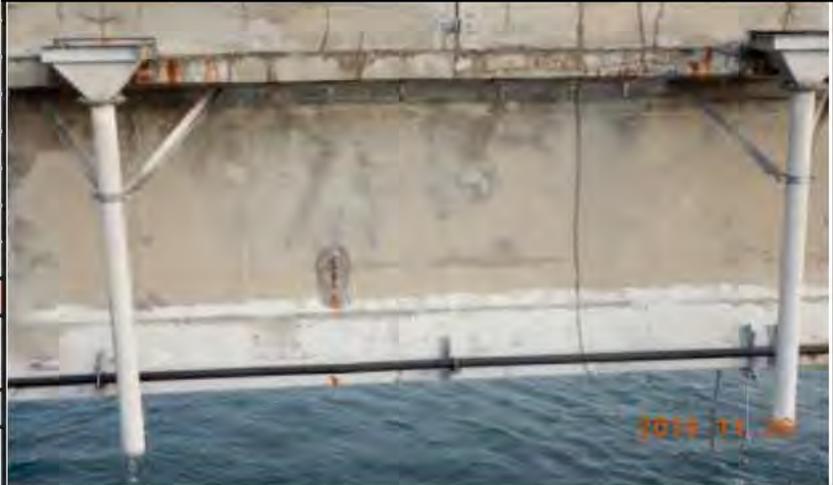
Identification		
Section :		
5		
Axe / Travée :		
23W-24W		
Groupe :		
SS		
Groupe d'élément :		
Systèmes structuraux		
Élément :		
Poutre P7		
Cote CEC		Cote CEM
3		A B C D % 88 10 1 1 %
Remarque / Observation		
Vue générale - Face Amont Extrémité Ouest		
No photo:		20151126_JV_5363
No recommandation(s): 9785,10091,10093,9263		
Identification		
Section :		
5		
Axe / Travée :		
23W-24W		
Groupe :		
SS		
Groupe d'élément :		
Systèmes structuraux		
Élément :		
Poutre P7		
Cote CEC		Cote CEM
3		A B C D % 88 10 1 1 %
Remarque / Observation		
Vue générale - Face Amont Centre		
No photo:		20151126_JV_5336
No recommandation(s): 9785,10091,10093,9263

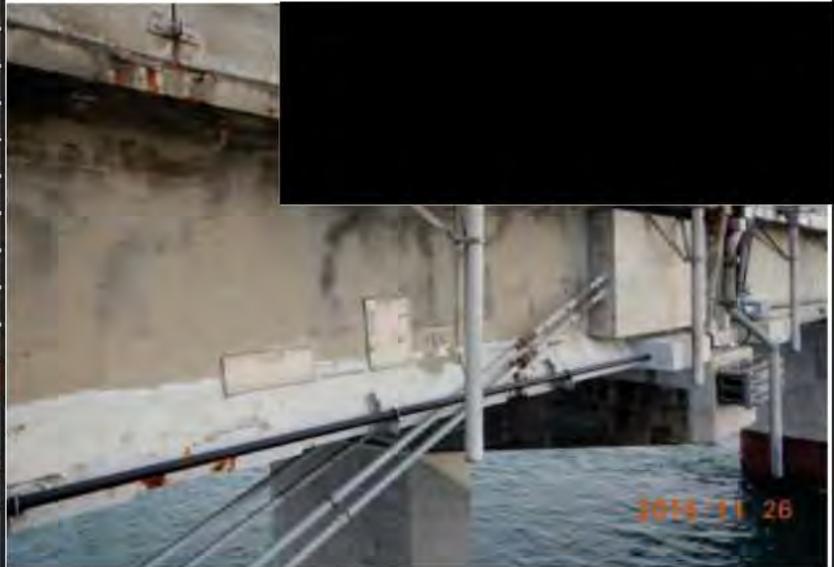
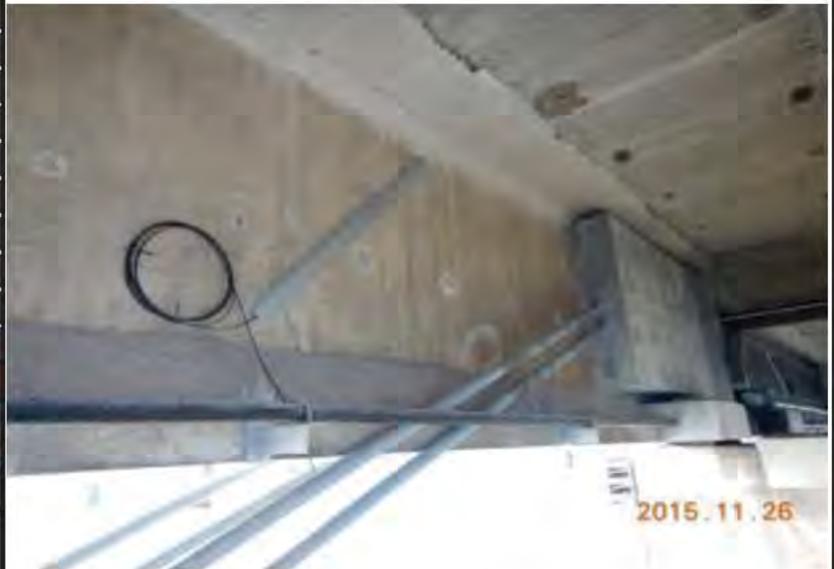
Identification		
Section :		
5		
Axe / Travée :		
23W-24W		
Groupe :		
SS		
Groupe d'élément :		
Systèmes structuraux		
Élément :		
Poutre P7		
Cote CEC		Cote CEM
3		A B C D % 88 10 1 1 %
Remarque / Observation		
Vue générale - Face Amont Extrémité Est		
No photo:		20151126_JV_5347
No recommandation(s):		9785,10091,10093,9263
Identification		
Section :		
5		
Axe / Travée :		
23W-24W		
Groupe :		
SS		
Groupe d'élément :		
Systèmes structuraux		
Élément :		
Poutre P7		
Cote CEC		Cote CEM
3		A B C D % 88 10 1 1 %
Remarque / Observation		
Vue générale - Face Aval Extrémité Ouest		
No photo:		20151126_JV_5373
No recommandation(s):		9785,10091,10093,9263

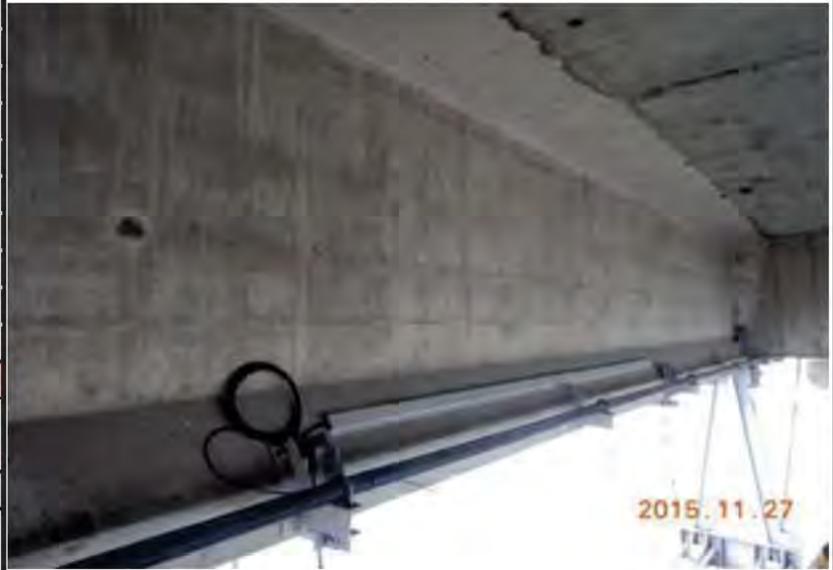
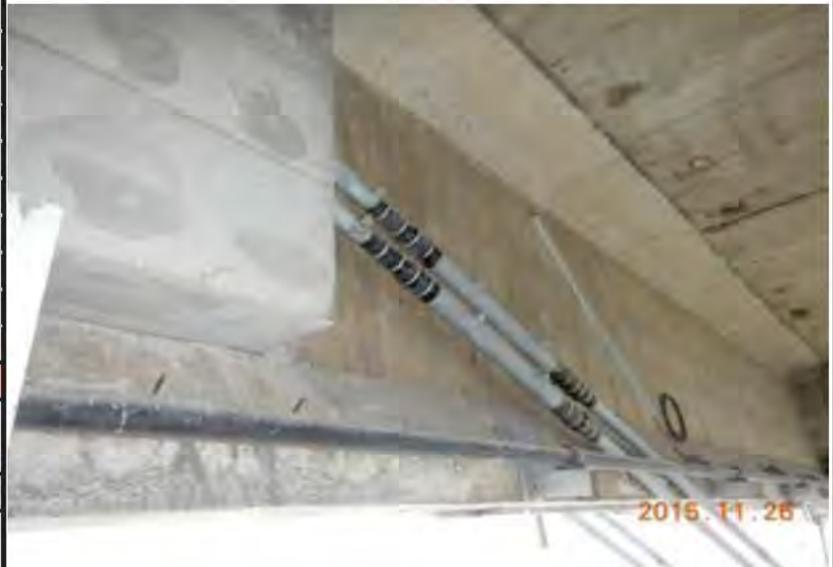
Identification		
Section :		
5		
Axe / Travée :		
23W-24W		
Groupe :		
SS		
Groupe d'élément :		
Systèmes structuraux		
Élément :		
Poutre P7		
Cote CEC		Cote CEM
3		A B C D % 88 10 1 1 %
Remarque / Observation		
Vue générale - Face Aval Centre		
No photo:		20151127_JV_5408
No recommandation(s): 9785,10091,10093,9263		
Identification		
Section :		
5		
Axe / Travée :		
23W-24W		
Groupe :		
SS		
Groupe d'élément :		
Systèmes structuraux		
Élément :		
Poutre P7		
Cote CEC		Cote CEM
3		A B C D % 88 10 1 1 %
Remarque / Observation		
Vue générale - Face Aval Extrémité Est		
No photo:		20151126_JV_5357
No recommandation(s): 9785,10091,10093,9263

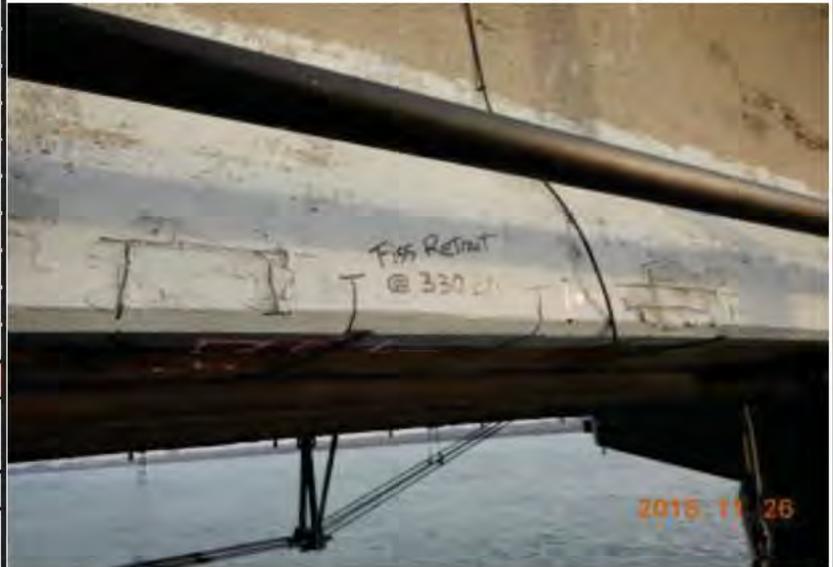
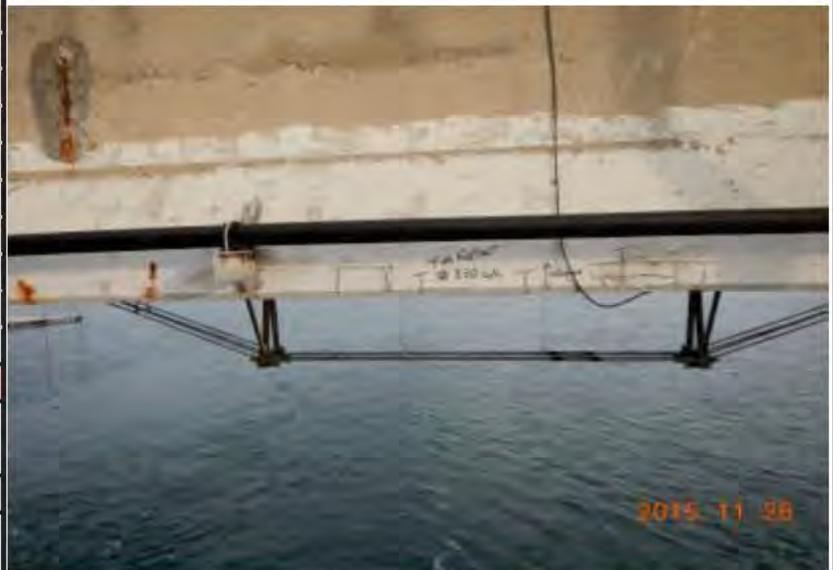
Identification		
Section :		
5		
Axe / Travée :		
23W-24W		
Groupe :		
SS		
Groupe d'élément :		
Systèmes structuraux		
Élément :		
Poutre P7		
Cote CEC		Cote CEM
3		A B C D % 88 10 1 1 %
Remarque / Observation		
Fissures de retrait au centre de la poutre		
No photo:		20151126_JV_5342
No recommandation(s): 9785,10091,10093,9263		
Identification		
Section :		
5		
Axe / Travée :		
23W-24W		
Groupe :		
SS		
Groupe d'élément :		
Systèmes structuraux		
Élément :		
Poutre P7		
Cote CEC		Cote CEM
3		A B C D % 88 10 1 1 %
Remarque / Observation		
Fissures de retrait au centre de la poutre		
No photo:		20151126_JV_5343
No recommandation(s): 9785,10091,10093,9263

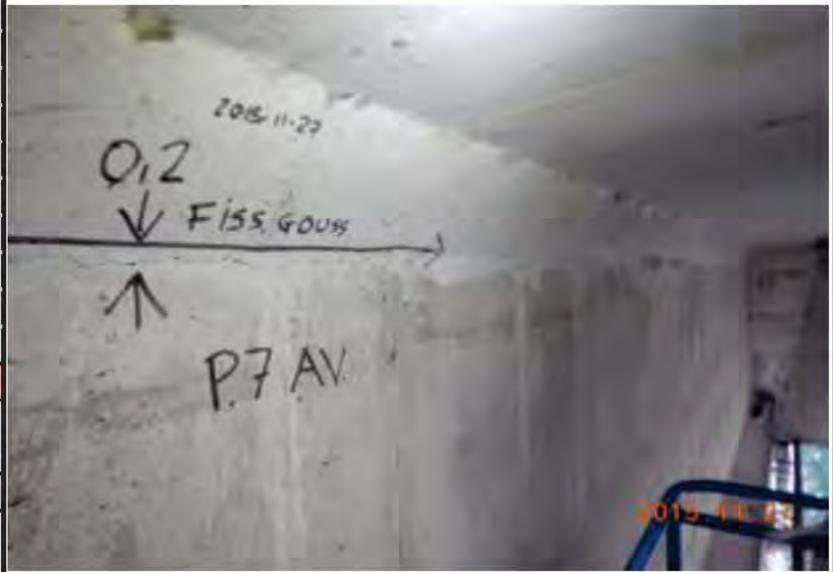
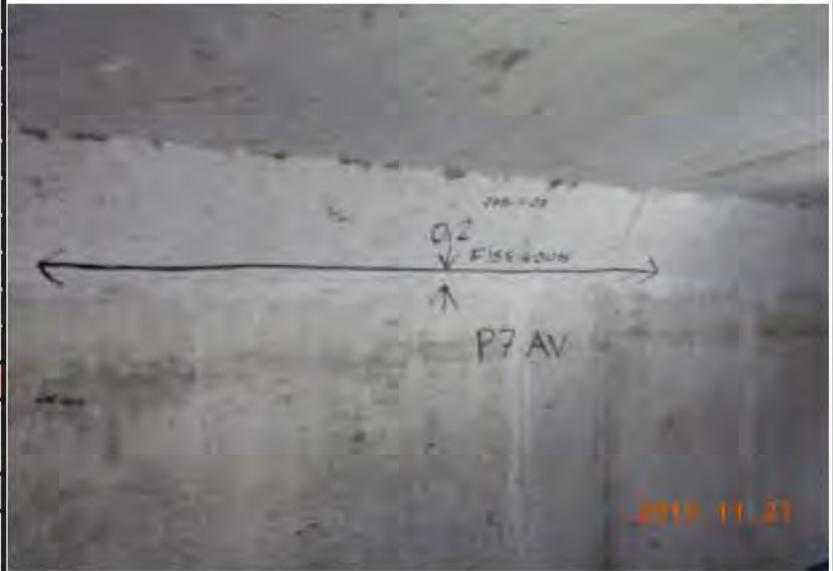
Identification		
Section :		
5		
Axe / Travée :		
23W-24W		
Groupe :		
SS		
Groupe d'élément :		
Systèmes structuraux		
Élément :		
Poutre P7		
Cote CEC		Cote CEM
3		A B C D % 88 10 1 1 %
Remarque / Observation		
Fissuration le long du gousset		
No photo:		20151127_JV_5410
No recommandation(s): 9785,10091,10093,9263		
Identification		
Section :		
5		
Axe / Travée :		
23W-24W		
Groupe :		
SS		
Groupe d'élément :		
Systèmes structuraux		
Élément :		
Poutre P7		
Cote CEC		Cote CEM
3		A B C D % 88 10 1 1 %
Remarque / Observation		
Fissuration le long du gousset		
No photo:		20151127_JV_5409
No recommandation(s): 9785,10091,10093,9263

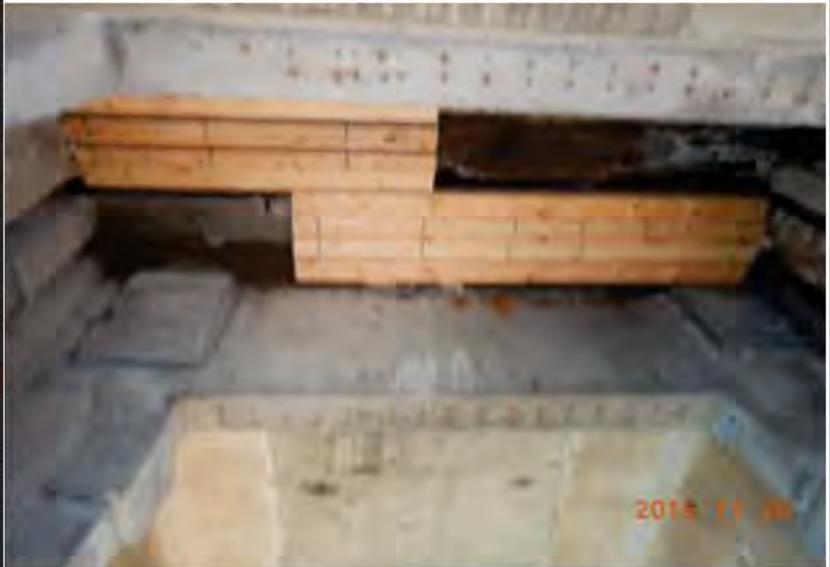
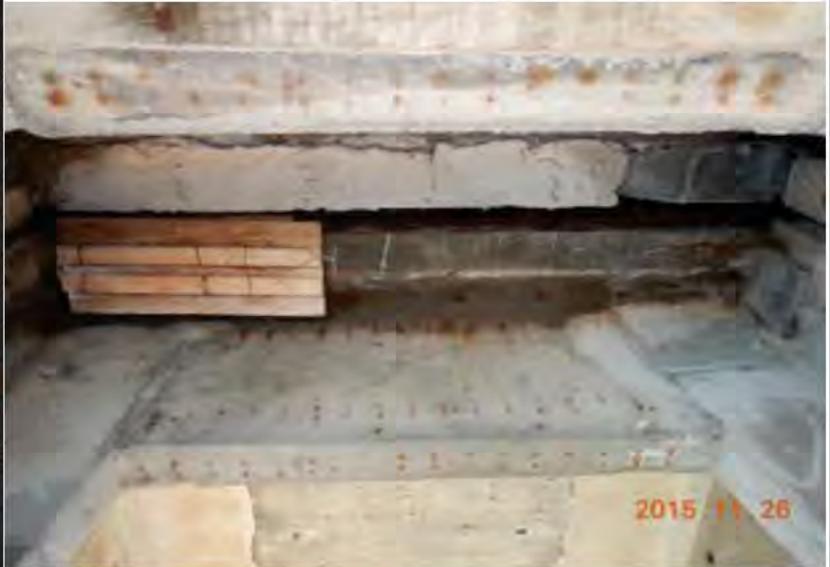
Identification		
Section :		
5		
Axe / Travée :		
24W		
Groupe :		
Jt		
Groupe d'élément :		
Joint de dilatation		
Élément :		
Extrémité de dalle		
Cote CEC		Cote CEM
2		A B C D % 35 35 25 5 %
Remarque / Observation		
Éclatement avec armatures corrodées visibles sur 25% affectant la capacité du platelage à supporter et à distribuer les charges de façon importante		
No photo:		20151126_JV_5382
No recommandation(s):		
Identification		
Section :		
5		
Axe / Travée :		
24W		
Groupe :		
Jt		
Groupe d'élément :		
Joint de dilatation		
Élément :		
Extrémité de dalle		
Cote CEC		Cote CEM
2		A B C D % 35 35 25 5 %
Remarque / Observation		
Éclatement avec armatures corrodées visibles sur 25% affectant la capacité du platelage à supporter et à distribuer les charges de façon importante		
No photo:		20151126_JV_5386
No recommandation(s):

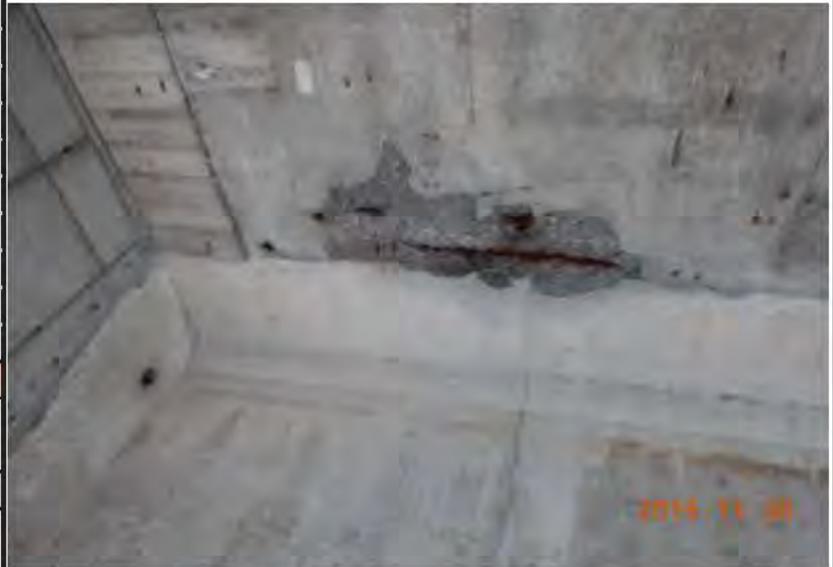
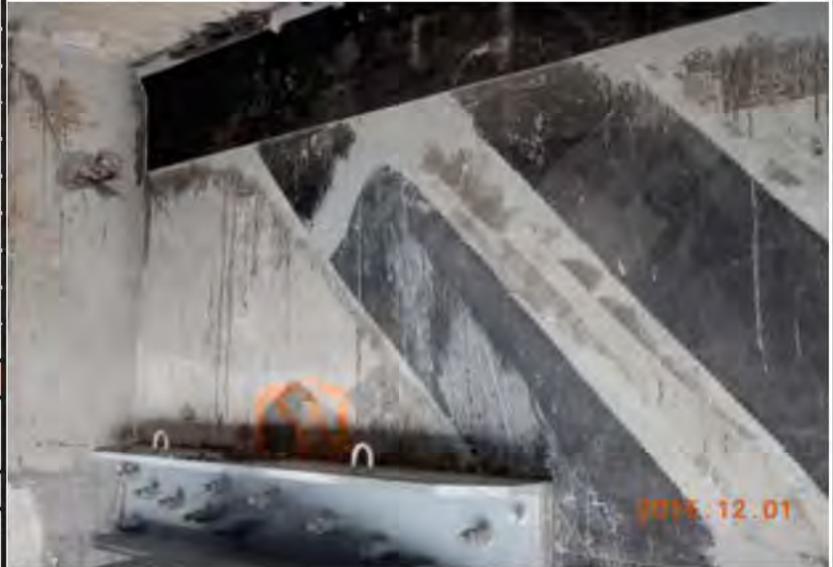
Identification		
Section :		
5		
Axe / Travée :		
24W-25W		
Groupe :		
Plt.		
Groupe d'élément :		
Platelage		
Élément :		
Platelage		
Cote CEC		Cote CEM
2		A B C D % 93 5 1 1 %
Remarque / Observation		
Délaminage et éclatement avec armatures corrodées visibles avec perte de section supérieure à 30% par endroits		
No photo:		20151130_JV_5506
No recommandation(s): 10098		
Identification		
Section :		
5		
Axe / Travée :		
24W-25W		
Groupe :		
SS		
Groupe d'élément :		
Systèmes structuraux		
Élément :		
Poutre P1		
Cote CEC		Cote CEM
3		A B C D % 98 1 1 0 %
Remarque / Observation		
Vue générale - Face Amont Extrémité Ouest		
No photo:		20151201_JV_5590
No recommandation(s): 9785,10091,9263
