CHAPITRE 5. PHOTOGRAPHIES DES INSPECTIONS

Contrat 62450 – Volume 1

5.1 Section 5

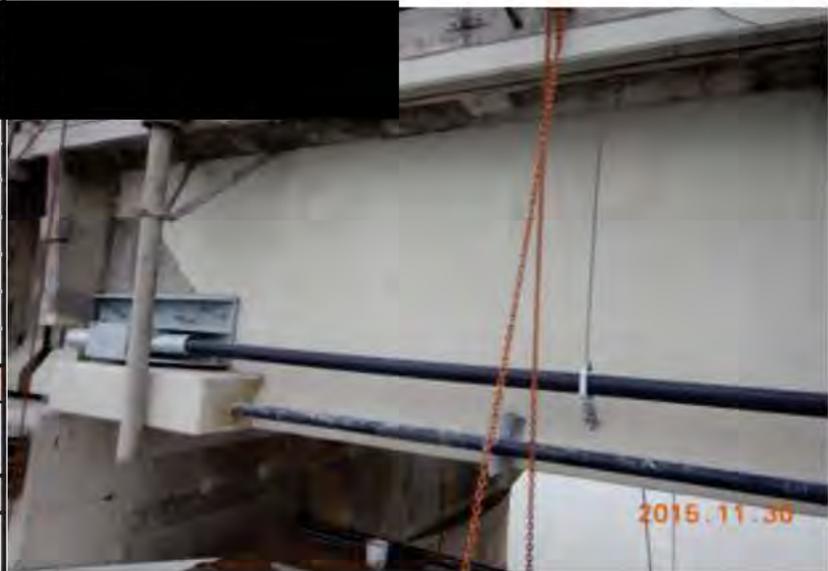
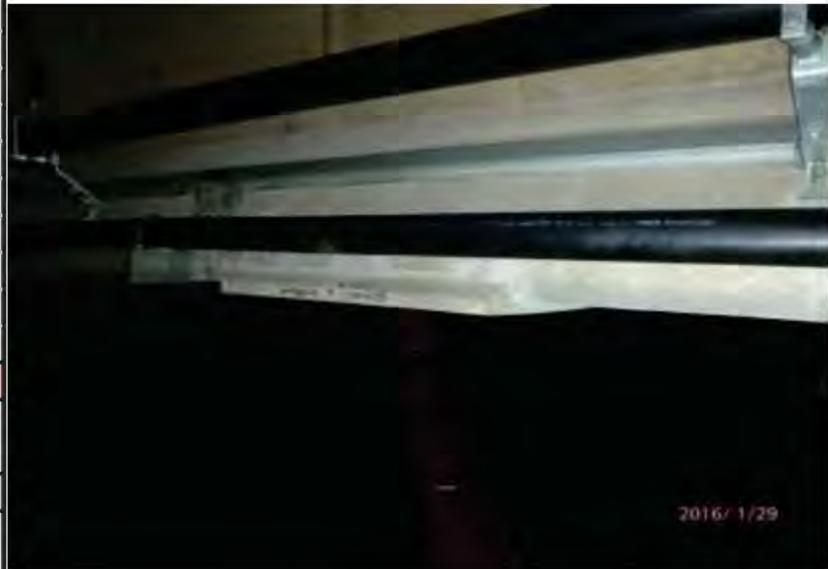
Identification		
Section :		
5		
Axe / Travée :		
24W-25W		
Groupe :		
SS		
Groupe d'élément :		
Systèmes structuraux		
Élément :		
Poutre P1		
Cote CEC		Cote CEM
3		A B C D % 98 1 1 0 %
Remarque / Observation		
Vue générale - Face Aval Extrémité Est		
No photo:		20151130_JV_5486
No recommandation(s):		9785,10091,9263
Identification		
Section :		
5		
Axe / Travée :		
24W-25W		
Groupe :		
SS		
Groupe d'élément :		
Systèmes structuraux		
Élément :		
Poutre P1		
Cote CEC		Cote CEM
3		A B C D % 98 1 1 0 %
Remarque / Observation		
Fissures de retrait au centre de la poutre		
No photo:		20160128_AF_0728
No recommandation(s):		9785,10091,9263

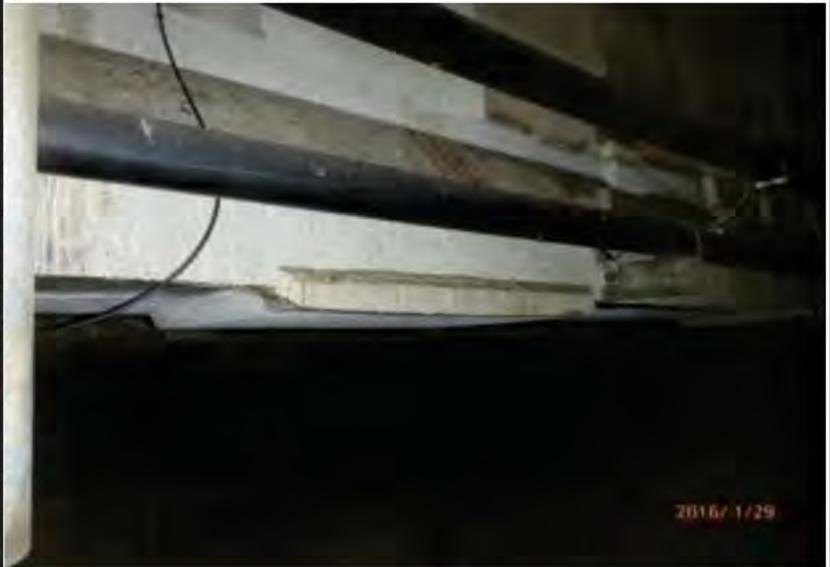
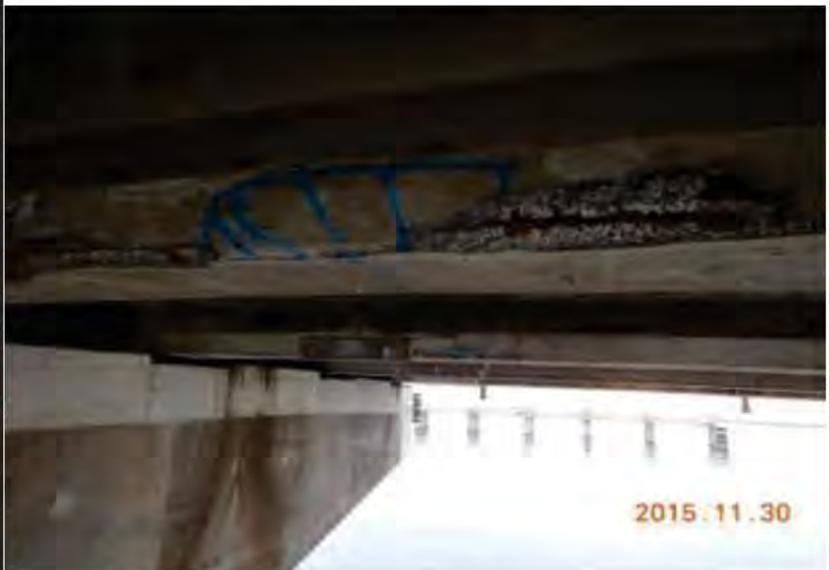
Identification		
Section :		
5		
Axe / Travée :		
24W-25W		
Groupe :		
SS		
Groupe d'élément :		
Systèmes structuraux		
Élément :		
Poutre P1		
Cote CEC		Cote CEM
3		A B C D % 98 1 1 0 %
Remarque / Observation		
Fissures de retrait au centre de la poutre		
No photo:		20160128_AF_0729
No recommandation(s):		9785,10091,9263
Identification		
Section :		
5		
Axe / Travée :		
24W-25W		
Groupe :		
SS		
Groupe d'élément :		
Systèmes structuraux		
Élément :		
Poutre P4		
Cote CEC		Cote CEM
4		A B C D % 94 3 2 1 %
Remarque / Observation		
Délaminage ou éclatement avec armature visible corrodée avec perte de section supérieure à 30% par endroits		
No photo:		20151130_JV_5508
No recommandation(s):		10091

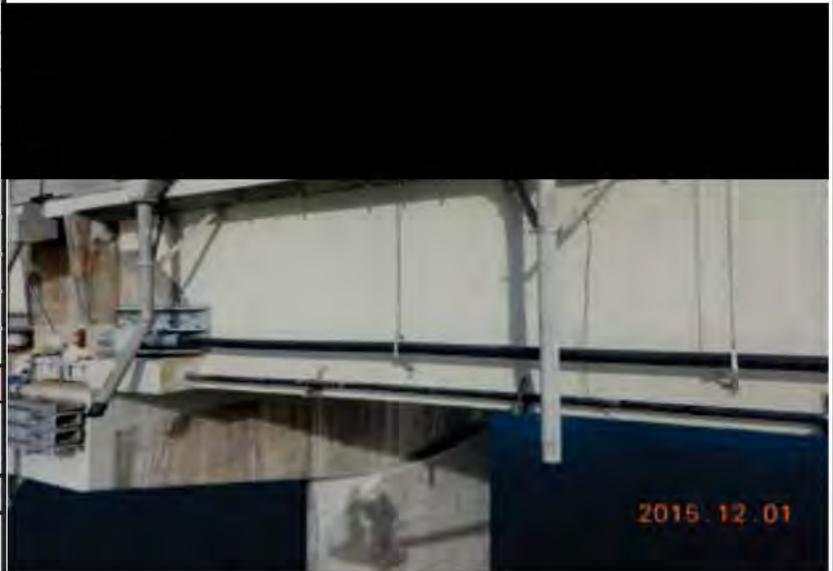
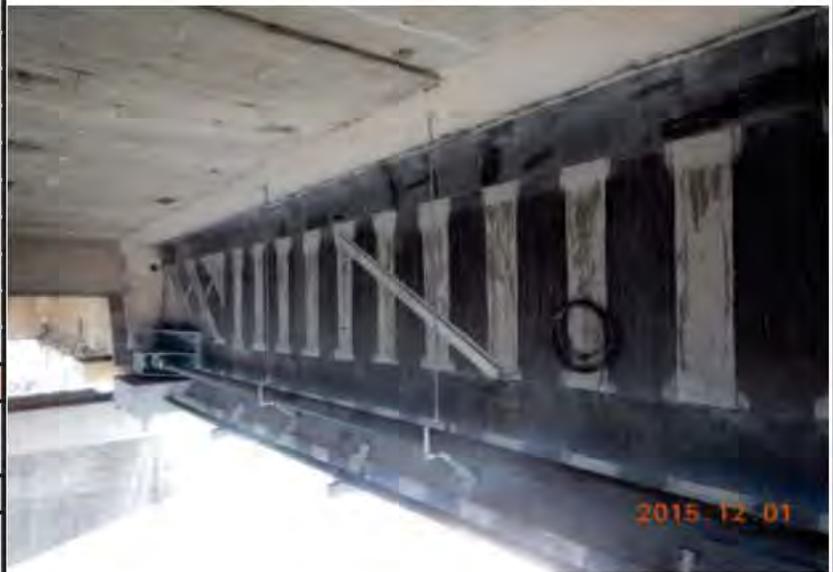
Identification		
Section :		
5		
Axe / Travée :		
24W-25W		
Groupe :		
SS		
Groupe d'élément :		
Systèmes structuraux		
Élément :		
Poutre P7		
Cote CEC		Cote CEM
1		A B C D % 88 10 2 0 %
Remarque / Observation		
Vue générale - Face Amont Extrémité Est		
No photo:		20151201_JV_5556
No recommandation(s): 9785,10091,9263		
Identification		
Section :		
5		
Axe / Travée :		
24W-25W		
Groupe :		
SS		
Groupe d'élément :		
Systèmes structuraux		
Élément :		
Poutre P7		
Cote CEC		Cote CEM
1		A B C D % 88 10 2 0 %
Remarque / Observation		
CEC = 1, minimum sept (7) câbles affectés par la corrosion pouvant affecter sa capacité à supporter les charges de façon très importante		
No photo:		20151201_JV_5540
No recommandation(s): 9785,10091,9263

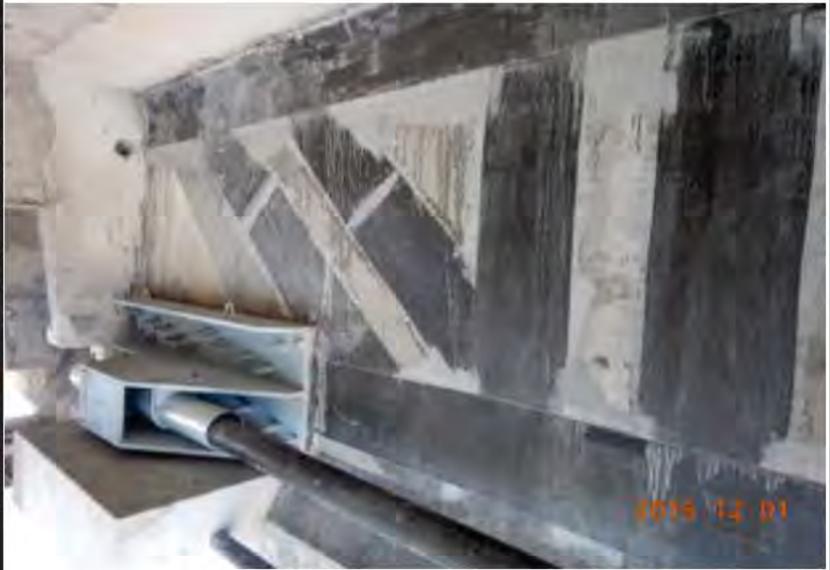
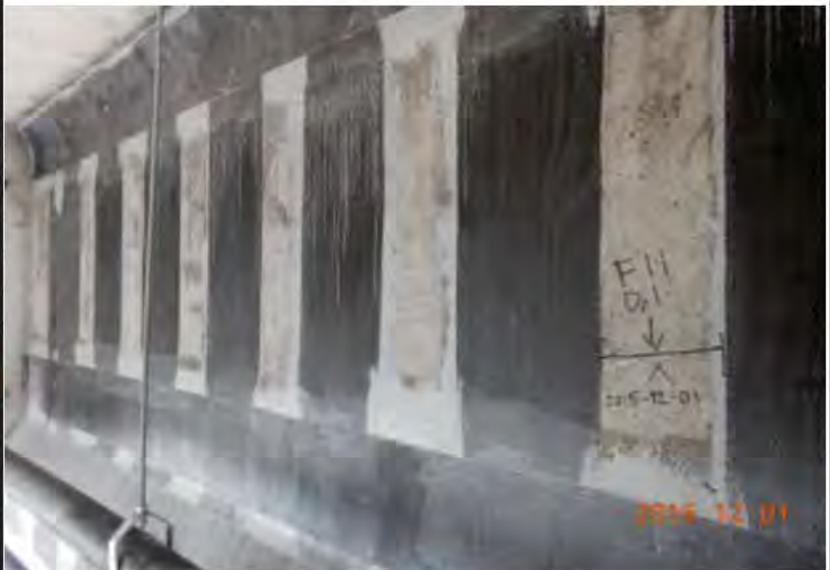
Identification		
Section :		
5		
Axe / Travée :		
24W-25W		
Groupe :		
SS		
Groupe d'élément :		
Systèmes structuraux		
Élément :		
Poutre P7		
Cote CEC		Cote CEM
1		A B C D % 88 10 2 0 %
Remarque / Observation		
CEC = 1, minimum sept (7) câbles affectés par la corrosion pouvant affecter sa capacité à supporter les charges de façon très importante		
No photo:		20151201_JV_5543
No recommandation(s): 9785,10091,9263		
Identification		
Section :		
5		
Axe / Travée :		
24W-25W		
Groupe :		
SS		
Groupe d'élément :		
Systèmes structuraux		
Élément :		
Poutre P7		
Cote CEC		Cote CEM
1		A B C D % 88 10 2 0 %
Remarque / Observation		
Vue générale - Face Aval Extrémité Ouest		
No photo:		20151201_JV_5570
No recommandation(s): 9785,10091,9263

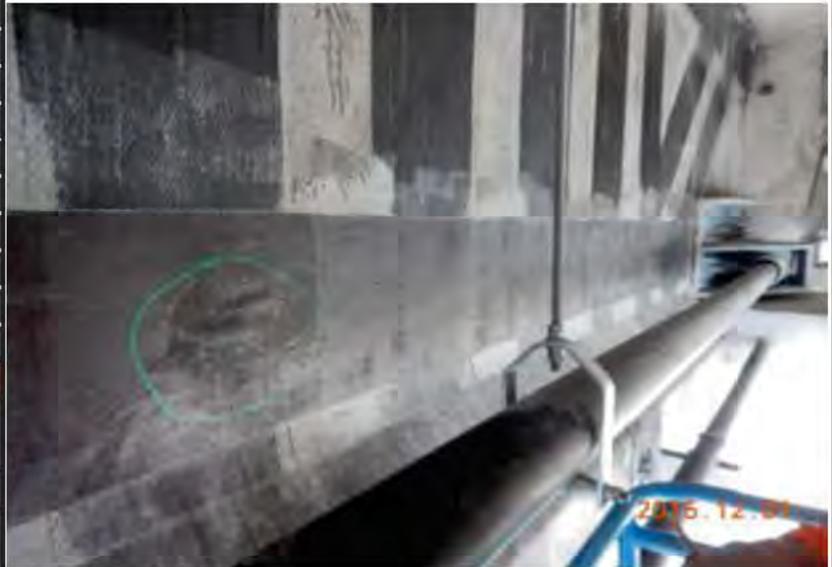
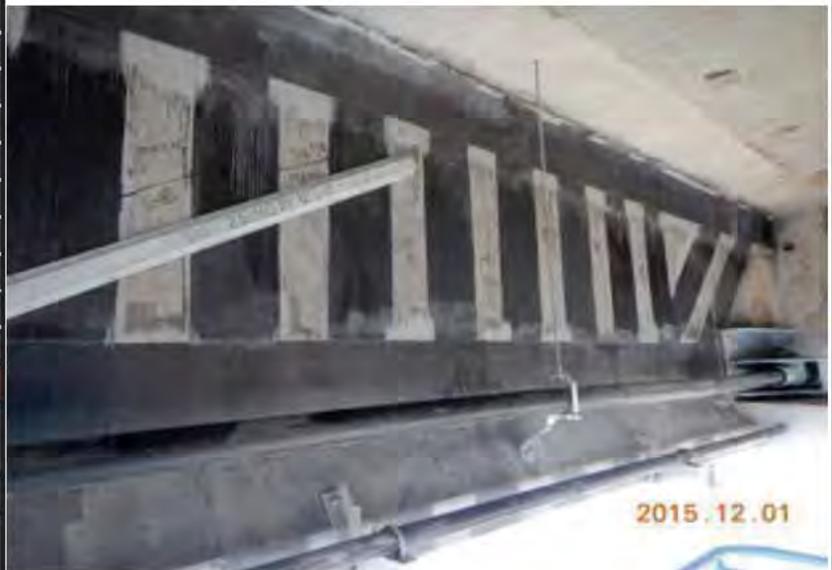
Identification		
Section :		
5		
Axe / Travée :		
24W-25W		
Groupe :		
SS-R		
Groupe d'élément :		
Systèmes structuraux		
Élément :		
Renfort - PRFC - P7		
Cote CEC		Cote CEM
2		A B C D % 99 0 1 0 %
Remarque / Observation		
Réseau de bulles d'air de plus de 16000mm ² .		
No photo:		20151201_JV_5566
No recommandation(s): 10117		
Identification		
Section :		
5		
Axe / Travée :		
24W-25W		
Groupe :		
SS-R		
Groupe d'élément :		
Systèmes structuraux		
Élément :		
Renfort - PRFC - P7		
Cote CEC		Cote CEM
2		A B C D % 99 0 1 0 %
Remarque / Observation		
Réseau de bulles d'air de plus de 16000mm ² .		
No photo:		20151201_JV_5567
No recommandation(s): 10117

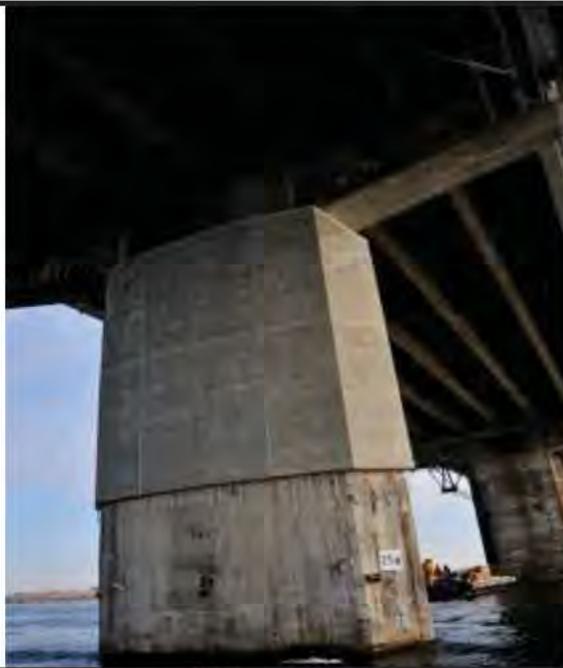
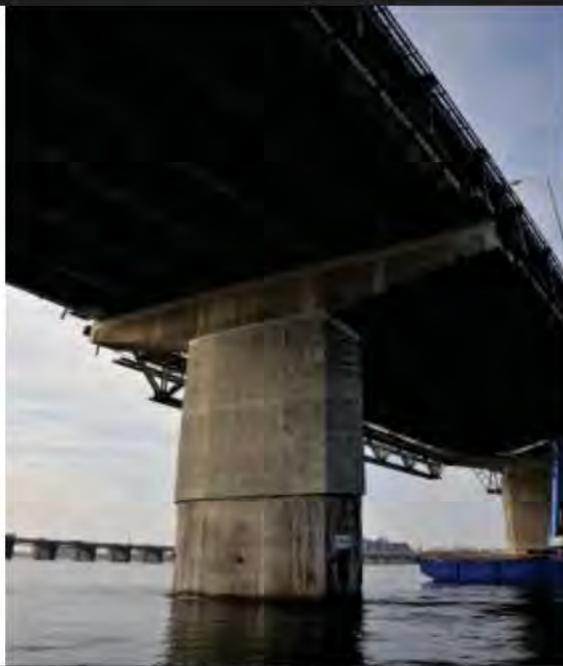
Identification		
Section :		
5		
Axe / Travée :		
25W		
Groupe :		
Pile		
Groupe d'élément :		
Unité de fondation		
Élément :		
Fût		
Cote CEC		Cote CEM
3		A B C D % 11 80 8 1 %
Remarque / Observation		
Réparation locale en surface		
No photo:		20151125_BP_5805
No recommandation(s):		7129
Identification		
Section :		
5		
Axe / Travée :		
25W		
Groupe :		
Pile		
Groupe d'élément :		
Unité de fondation		
Élément :		
Fût		
Cote CEC		Cote CEM
3		A B C D % 11 80 8 1 %
Remarque / Observation		
Réparation locale en surface		
No photo:		20151125_BP_5807
No recommandation(s):		7129

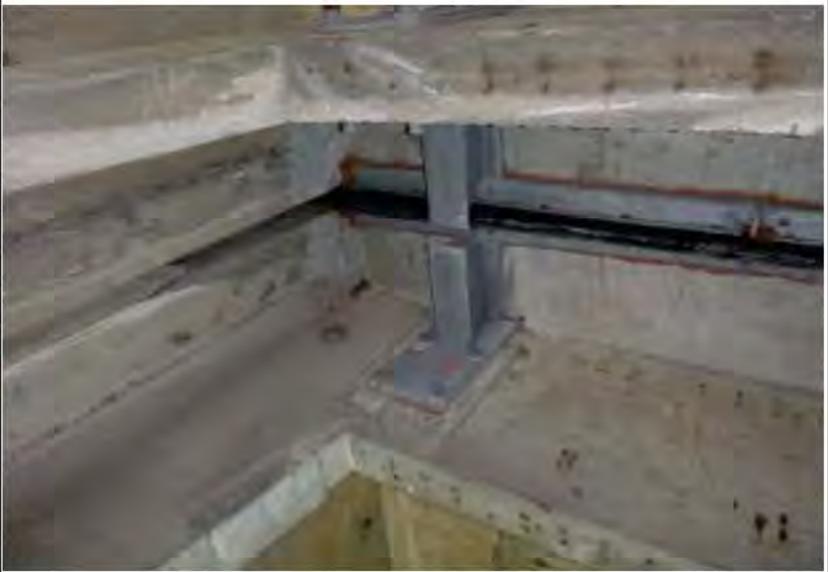
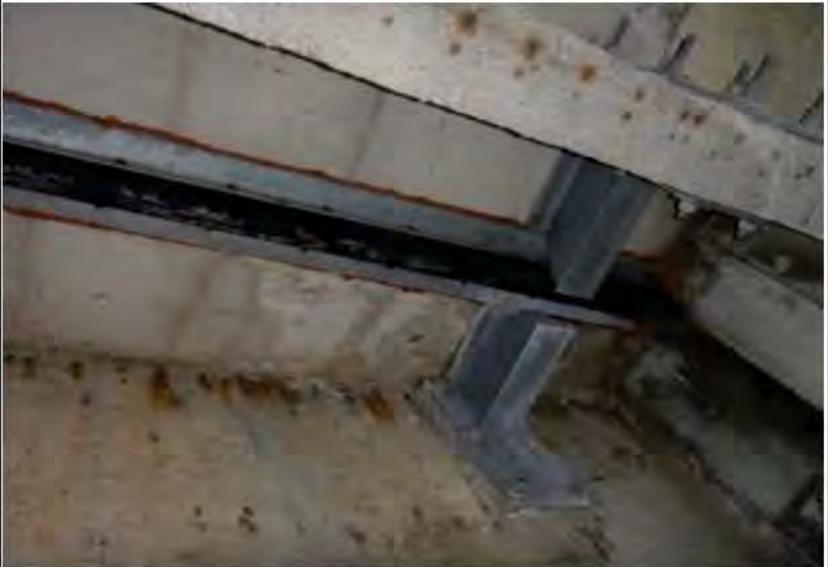
Identification		
Section :		
5		
Axe / Travée :		
25W		
Groupe :		
Jt		
Groupe d'élément :		
Joint de dilatation		
Élément :		
Garniture de joint		
Cote CEC		Cote CEM
1		A B C D % 0 0 100 0 %
Remarque / Observation		
Dalot déchiré sur toute la longueur.		
No photo:		20151124_BP_0079
No recommandation(s): 10125		
Identification		
Section :		
5		
Axe / Travée :		
25W		
Groupe :		
Jt		
Groupe d'élément :		
Joint de dilatation		
Élément :		
Garniture de joint		
Cote CEC		Cote CEM
1		A B C D % 0 0 100 0 %
Remarque / Observation		
Dalot déchiré sur toute la longueur.		
No photo:		20151124_BP_0100
No recommandation(s): 10125

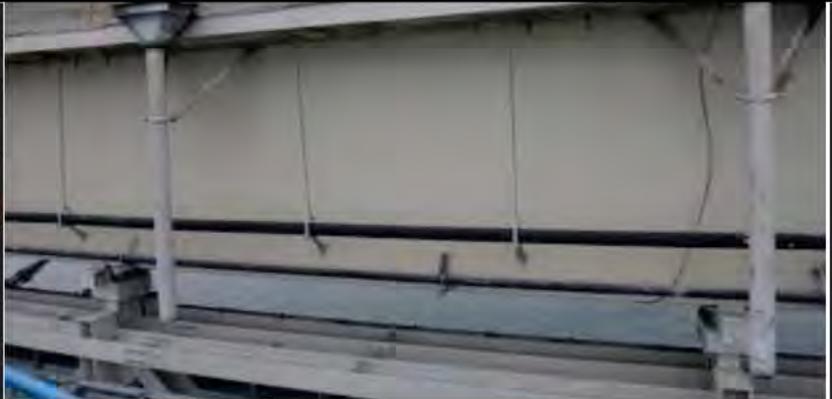
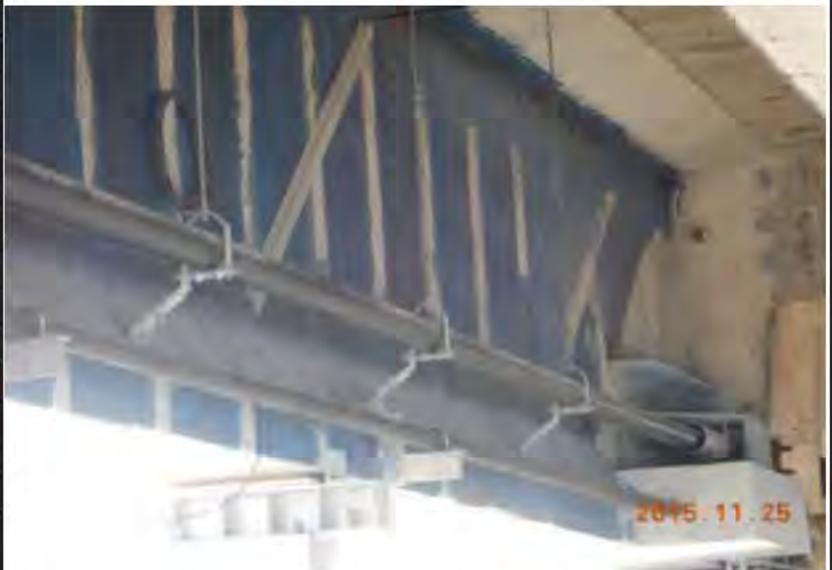
Identification		
Section :		
5		
Axe / Travée :		
25W-26W		
Groupe :		
SS		
Groupe d'élément :		
Systèmes structuraux		
Élément :		
Poutre P7		
Cote CEC		Cote CEM
2		A B C D % 89 10 1 0 %
Remarque / Observation		
CEC = 2, minimum quatre (4) câbles affectés par la corrosion pouvant affecter sa capacité à supporter les charges de façon importante		
No photo:		20151124_BP_0104
No recommandation(s): 9785,10091		
Identification		
Section :		
5		
Axe / Travée :		
25W-26W		
Groupe :		
SS		
Groupe d'élément :		
Systèmes structuraux		
Élément :		
Poutre P7		
Cote CEC		Cote CEM
2		A B C D % 89 10 1 0 %
Remarque / Observation		
Vue générale - Face Aval Extrémité Ouest		
No photo:		20151125_JV_5327
No recommandation(s): 9785,10091

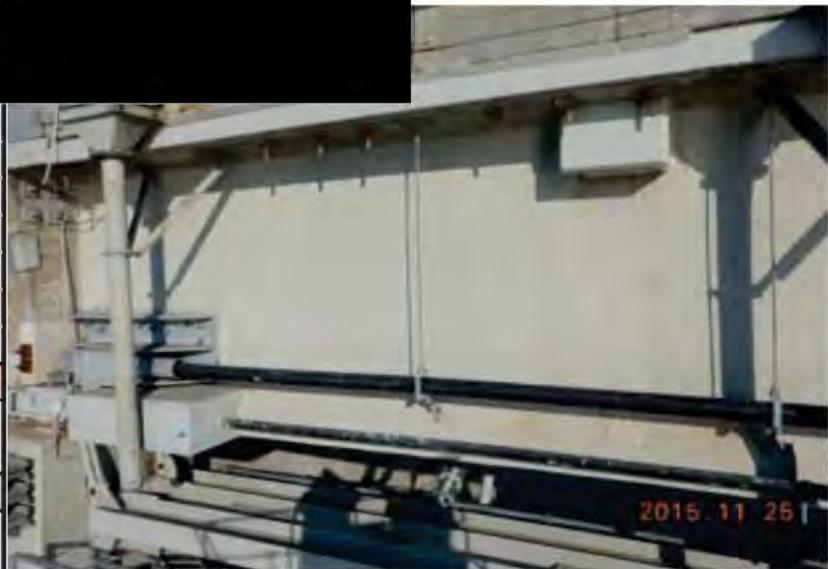
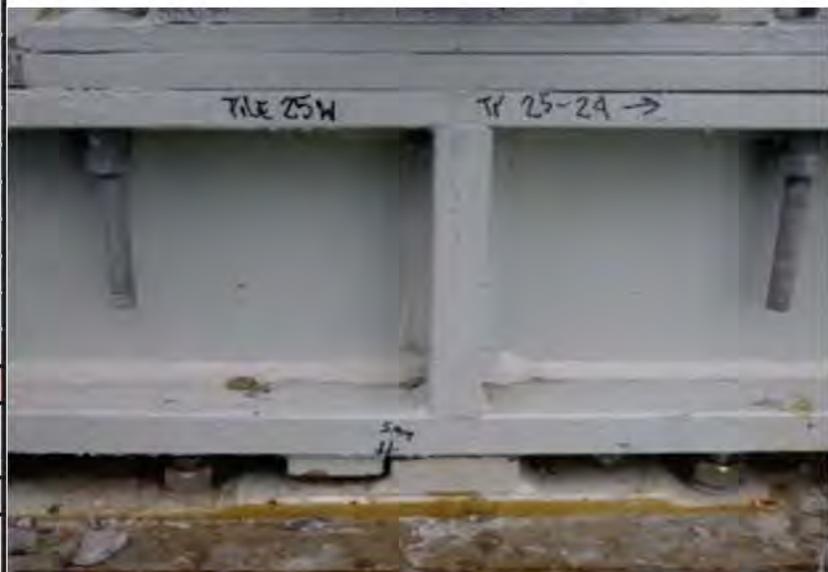
Identification		
Section :		
5		
Axe / Travée :		
25W-26W		
Groupe :		
SS		
Groupe d'élément :		
Systèmes structuraux		
Élément :		
Poutre P7		
Cote CEC		Cote CEM
2		A B C D % 89 10 1 0 %
Remarque / Observation		
CEC = 2, minimum quatre (4) câbles affectés par la corrosion pouvant affecter sa capacité à supporter les charges de façon importante		
No photo:		20151125_JV_5277
No recommandation(s): 9785,10091		
Identification		
Section :		
5		
Axe / Travée :		
25W-26W		
Groupe :		
SS-R		
Groupe d'élément :		
Systèmes structuraux		
Élément :		
Renfort - TM 1.1 - P7		
Cote CEC		Cote CEM
4		A B C D % 100 0 0 0 %
Remarque / Observation		
Perte de contact de 3 mm entre la plaque du contreventement et la plaque butoir		
No photo:		20151124_BP_0115
No recommandation(s): 15780

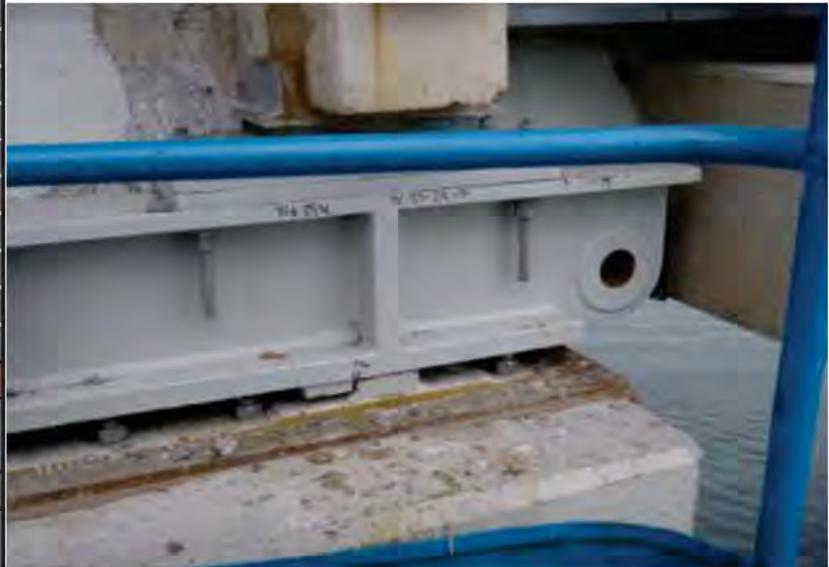
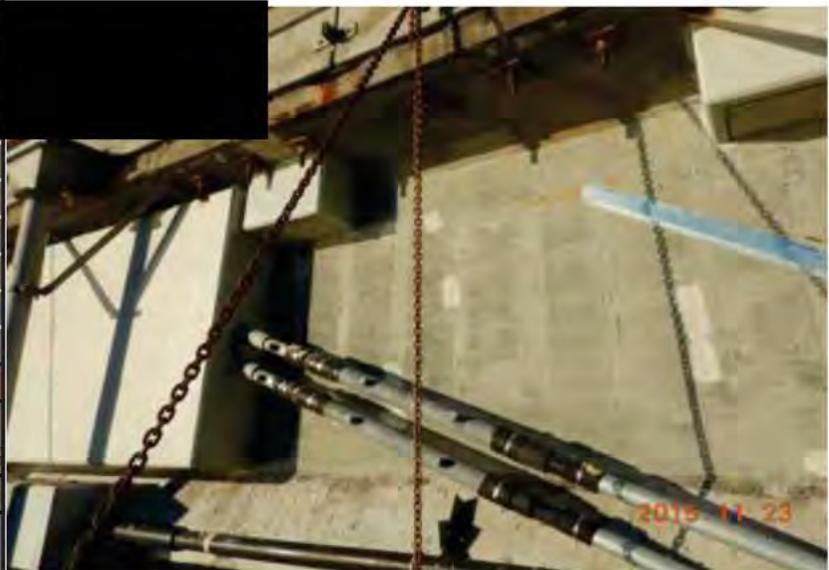
Identification		
Section :		
5		
Axe / Travée :		
25W-26W		
Groupe :		
SS-R		
Groupe d'élément :		
Systèmes structuraux		
Élément :		
Renfort - TM 1.1 - P7		
Cote CEC		Cote CEM
4		A B C D % 100 0 0 0 %
Remarque / Observation		
Perte de contact de 3 mm entre la plaque du contreventement et la plaque butoir		
No photo:		20151124_BP_0114
No recommandation(s): 15780		
Identification		
Section :		
5		
Axe / Travée :		
26W-27W		
Groupe :		
Plt.		
Groupe d'élément :		
Platelage		
Élément :		
Côté extérieur amont		
Cote CEC		Cote CEM
3		A B C D % 20 60 20 0 %
Remarque / Observation		
Délaminage et éclatement		
No photo:		20151123_DT_1723
No recommandation(s): 10096

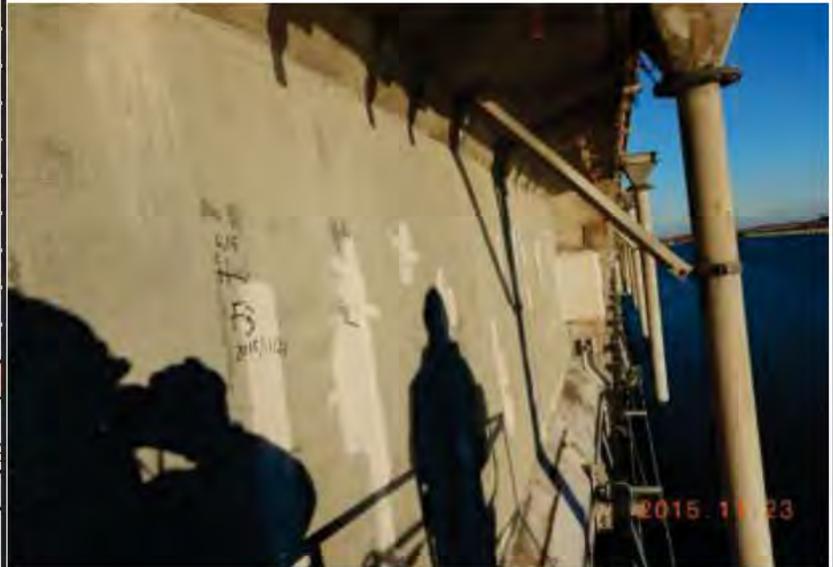
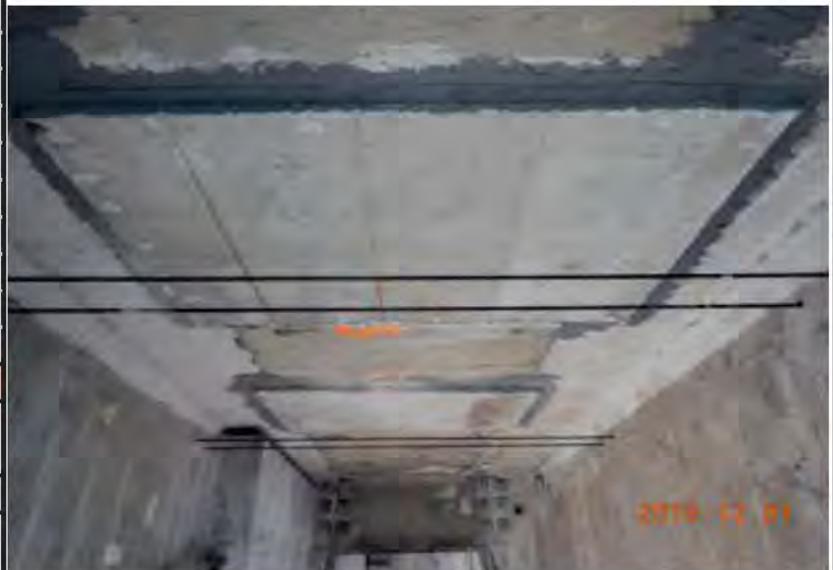
Identification		
Section :		
5		
Axe / Travée :		
26W-27W		
Groupe :		
Plt.		
Groupe d'élément :		
Platelage		
Élément :		
Côté extérieur amont		
Cote CEC		Cote CEM
3		A B C D % 20 60 20 0 %
Remarque / Observation		
Délaminage et éclatement		
No photo:		20151123_DT_1728
No recommandation(s): 10096		
Identification		
Section :		
5		
Axe / Travée :		
26W-27W		
Groupe :		
Plt.		
Groupe d'élément :		
Platelage		
Élément :		
Platelage		
Cote CEC		Cote CEM
1		A B C D % 98 1 1 0 %
Remarque / Observation		
CEC = 1, Hypothèse d'un ancien éclatement avec torons visibles corrodés et sectionnés		
No photo:		20151201_JV_5596
No recommandation(s): 10098,10122

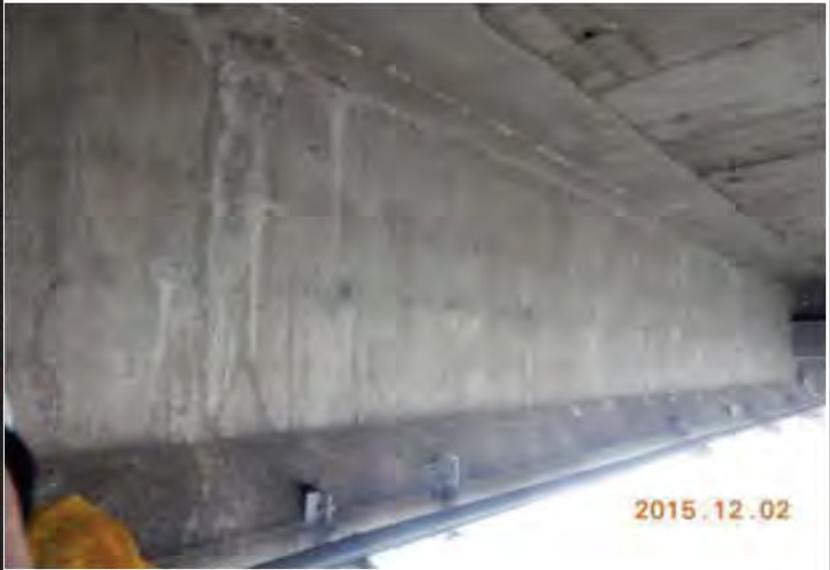
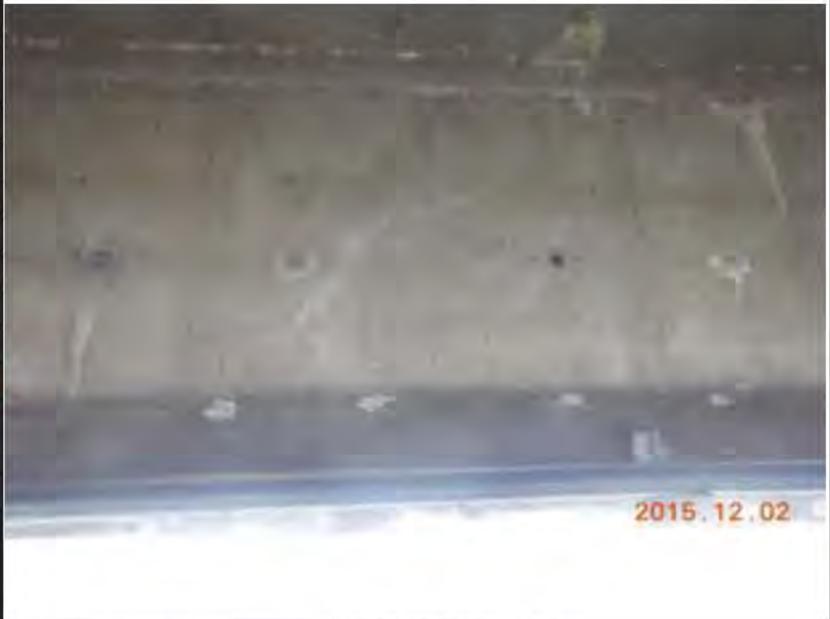
Identification		
Section :		
5		
Axe / Travée :		
26W-27W		
Groupe :		
SS		
Groupe d'élément :		
Systèmes structuraux		
Élément :		
Poutre P1		
Cote CEC		Cote CEM
3		A B C D % 94 5 1 0 %
Remarque / Observation		
Fissuration le long du gousset		
No photo:		20151202_JV_5645
No recommandation(s):		9785,10091,9263
Identification		
Section :		
5		
Axe / Travée :		
26W-27W		
Groupe :		
SS		
Groupe d'élément :		
Systèmes structuraux		
Élément :		
Poutre P1		
Cote CEC		Cote CEM
3		A B C D % 94 5 1 0 %
Remarque / Observation		
Fissuration le long du gousset		
No photo:		20151202_JV_5648
No recommandation(s):		9785,10091,9263

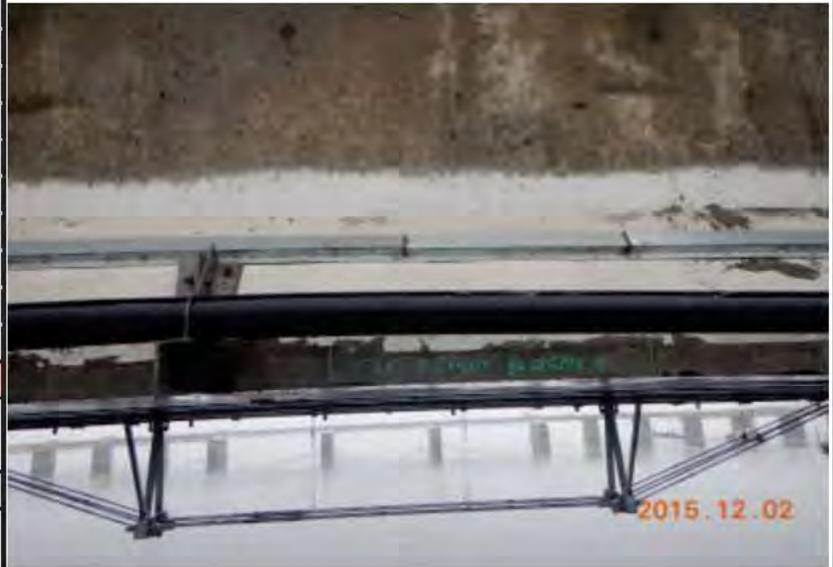
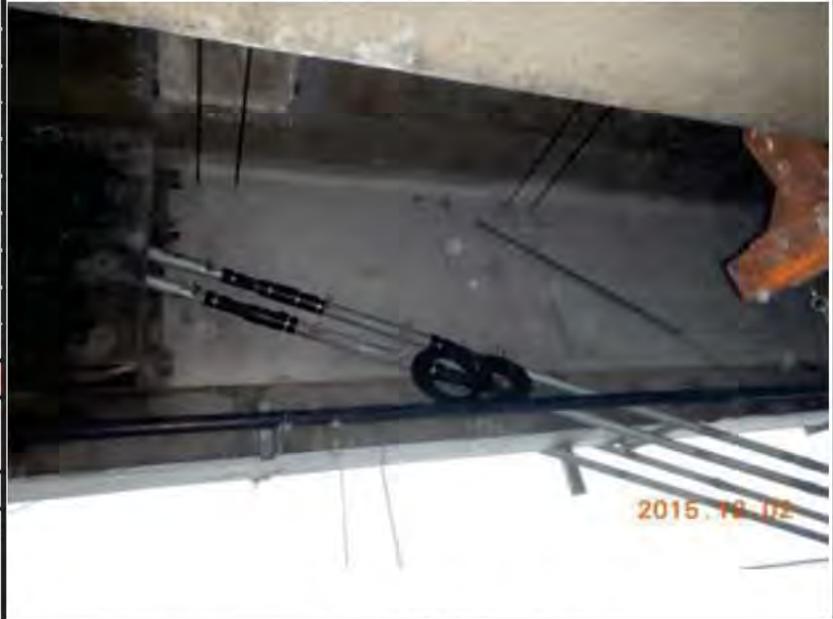
Identification		
Section :		
5		
Axe / Travée :		
26W-27W		
Groupe :		
SS		
Groupe d'élément :		
Systèmes structuraux		
Élément :		
Poutre P1		
Cote CEC		Cote CEM
3		A B C D % 94 5 1 0 %
Remarque / Observation		
Fissures de retrait au centre de la poutre.		
No photo:		20151202_JV_5661
No recommandation(s):		9785,10091,9263
Identification		
Section :		
5		
Axe / Travée :		
26W-27W		
Groupe :		
SS		
Groupe d'élément :		
Systèmes structuraux		
Élément :		
Poutre P1		
Cote CEC		Cote CEM
3		A B C D % 94 5 1 0 %
Remarque / Observation		
Vue générale - Face Amont Extrémité Ouest		
No photo:		20151202_JV_5630
No recommandation(s):		9785,10091,9263

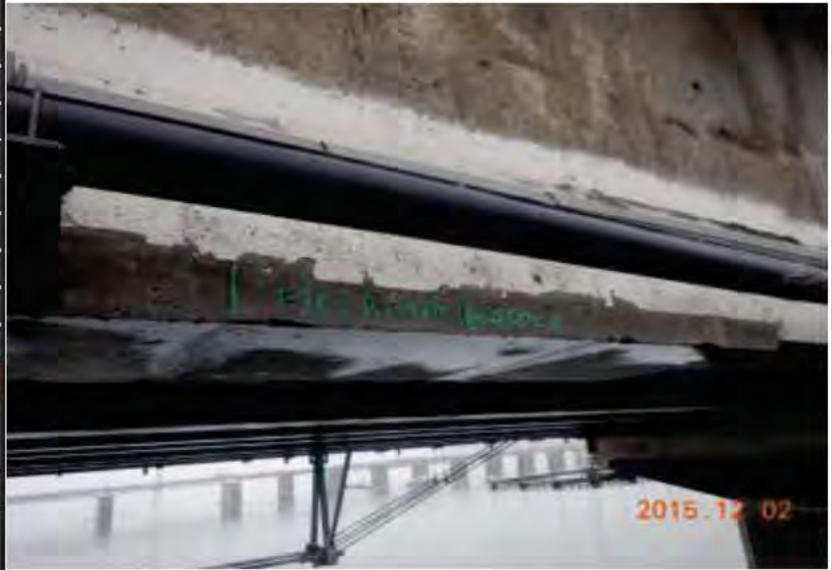
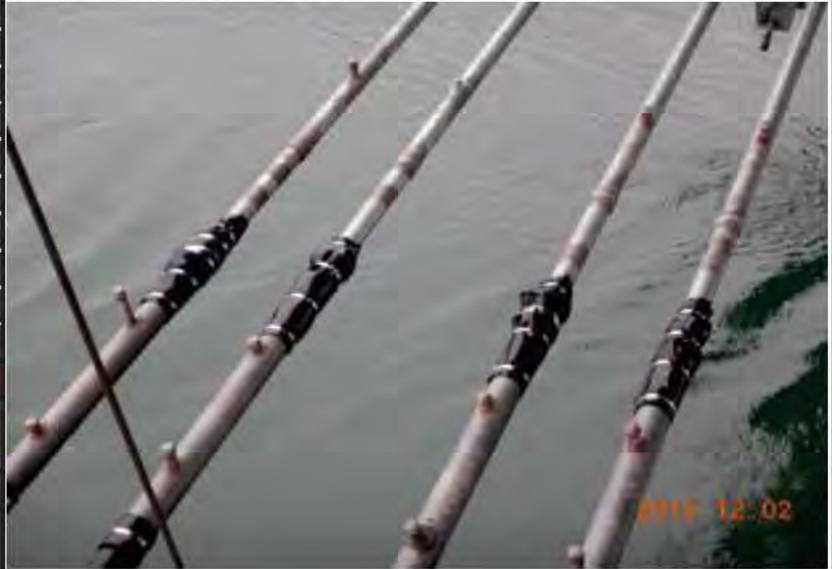
Identification		
Section :		
5		
Axe / Travée :		
26W-27W		
Groupe :		
SS		
Groupe d'élément :		
Systèmes structuraux		
Élément :		
Poutre P1		
Cote CEC		Cote CEM
3		A B C D % 94 5 1 0 %
Remarque / Observation		
Fissures de retrait au centre de la poutre		
No photo:		20151202_JV_5662
No recommandation(s):		9785,10091,9263
Identification		
Section :		
5		
Axe / Travée :		
26W-27W		
Groupe :		
SS-R		
Groupe d'élément :		
Systèmes structuraux		
Élément :		
Renfort - QP1.0 - P1		
Cote CEC		Cote CEM
1		A B C D % 62 5 0 33 %
Remarque / Observation		
Vibration perceptible de la barre de précontrainte		
No photo:		20151202_JV_5649
No recommandation(s):		15770,15772

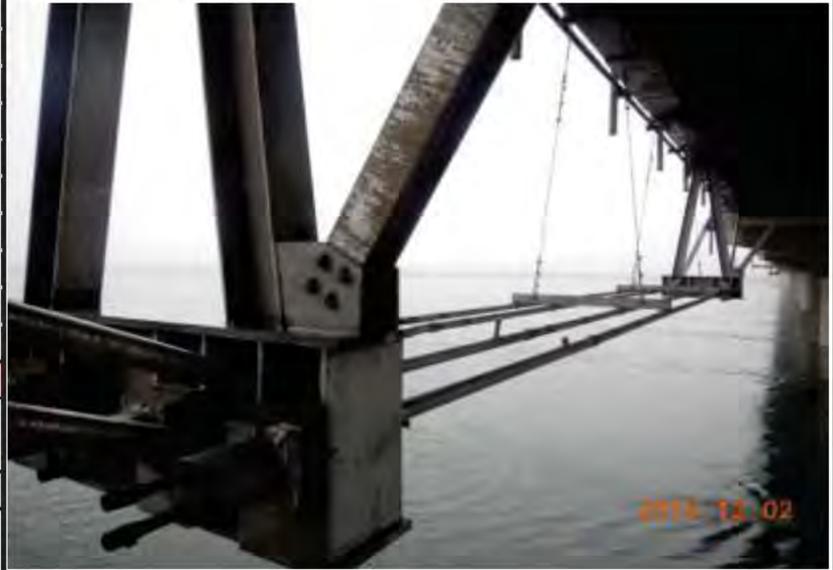
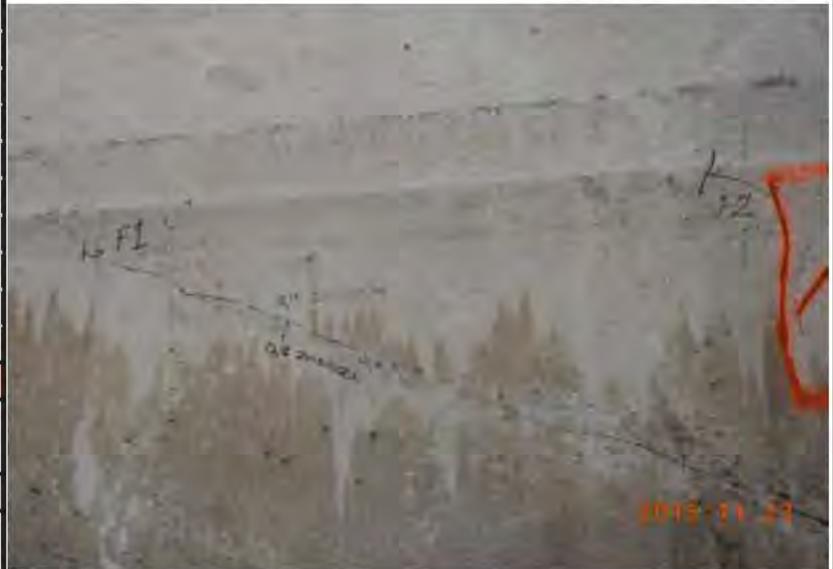
Identification		
Section :		
5		
Axe / Travée :		
26W-27W		
Groupe :		
SS-R		
Groupe d'élément :		
Systèmes structuraux		
Élément :		
Renfort - QP1.0 - P1		
Cote CEC		Cote CEM
1		A B C D % 62 5 0 33 %
Remarque / Observation		
Vibration perceptible de la barre de précontrainte		
No photo:		20151202_JV_5642
No recommandation(s):		15770,15772
Identification		
Section :		
5		
Axe / Travée :		
26W-27W		
Groupe :		
SS		
Groupe d'élément :		
Systèmes structuraux		
Élément :		
Poutre P4		
Cote CEC		Cote CEM
2		A B C D % 95 4 1 0 %
Remarque / Observation		
CEC = 2, minimum quatre (4) câbles affectés par la corrosion pouvant affecter sa capacité à supporter les charges de façon appréciable		
No photo:		20151123_DT_1708
No recommandation(s):		10091,15751

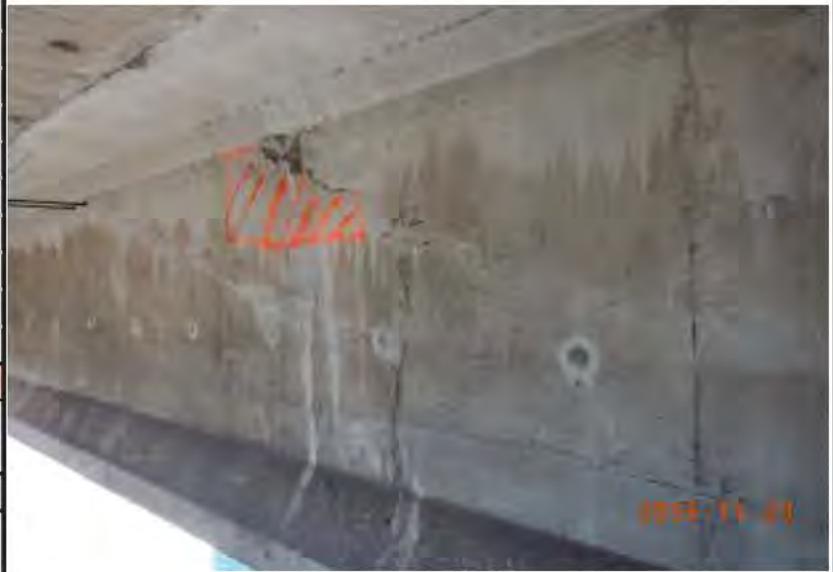
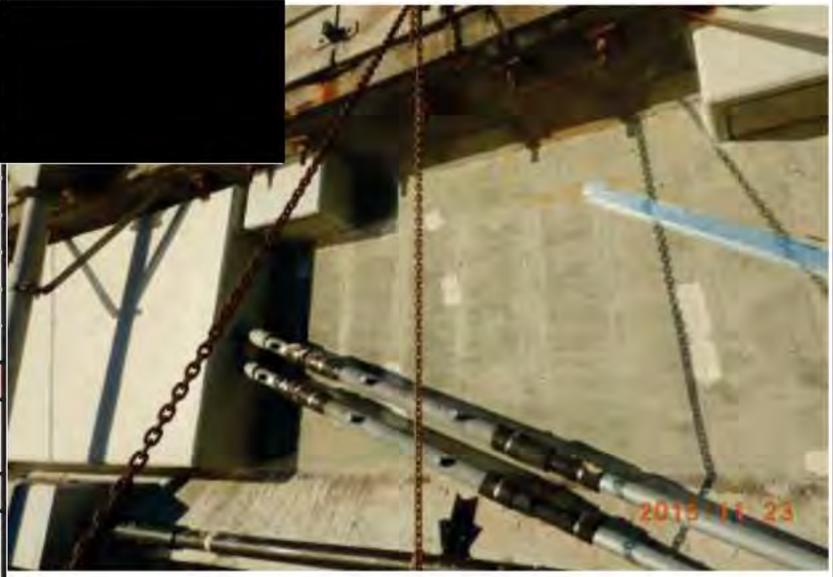
Identification		
Section :		
5		
Axe / Travée :		
26W-27W		
Groupe :		
SS		
Groupe d'élément :		
Systèmes structuraux		
Élément :		
Poutre P4		
Cote CEC		Cote CEM
2		A B C D % 95 4 1 0 %
Remarque / Observation		
CEC = 2, minimum quatre (4) câbles affectés par la corrosion pouvant affecter sa capacité à supporter les charges de façon appréciable		
No photo:		20151123_DT_1710
No recommandation(s):		10091,15751
Identification		
Section :		
5		
Axe / Travée :		
26W-27W		
Groupe :		
SS		
Groupe d'élément :		
Systèmes structuraux		
Élément :		
Poutre P7		
Cote CEC		Cote CEM
1		A B C D % 97 1 1 1 %
Remarque / Observation		
Vue générale - Face Amont Extrémité Ouest		
No photo:		20151123_DT_1723
No recommandation(s):		9785,10091,9263

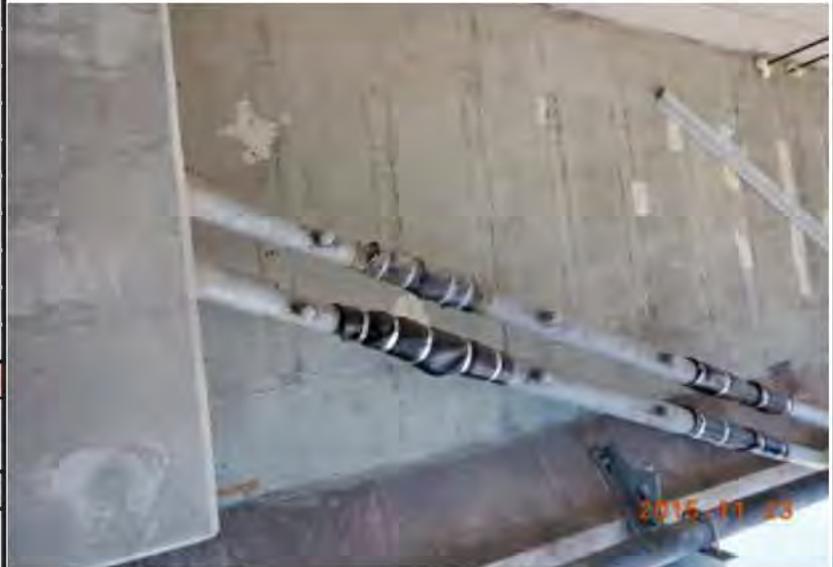
Identification		
Section :		
5		
Axe / Travée :		
26W-27W		
Groupe :		
SS		
Groupe d'élément :		
Systèmes structuraux		
Élément :		
Poutre P7		
Cote CEC		Cote CEM
1		A B C D % 97 1 1 1 %
Remarque / Observation		
Vue générale - Face Aval Extrémité Est		
No photo:		20151123_DT_1660
No recommandation(s):		9785,10091,9263
Identification		
Section :		
5		
Axe / Travée :		
26W-27W		
Groupe :		
SS		
Groupe d'élément :		
Systèmes structuraux		
Élément :		
Poutre P7		
Cote CEC		Cote CEM
1		A B C D % 97 1 1 1 %
Remarque / Observation		
CEC = 1, basé sur l'historique fourni des interventions : six (6) câbles affectés par la corrosion pouvant affecter sa capacité à supporter les charges de façon très importante		
No photo:		20151123_DT_1651
No recommandation(s):		9785,10091,9263

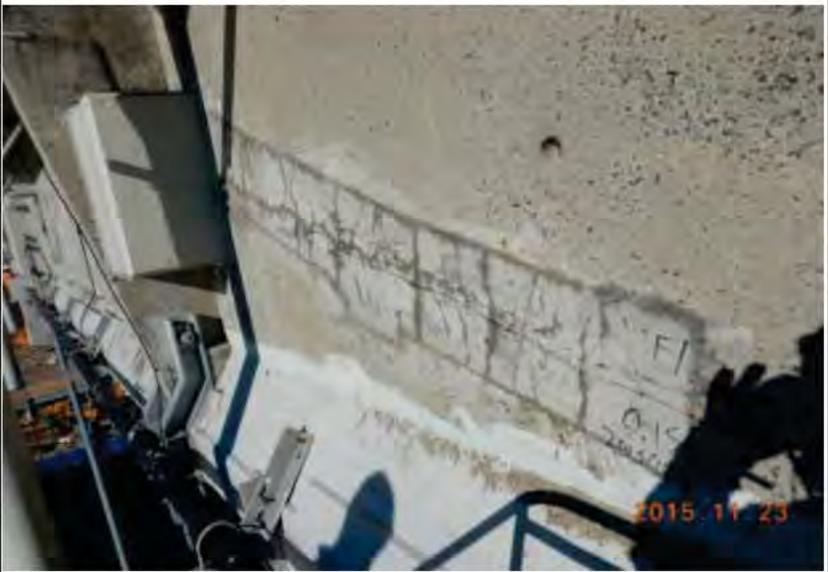
No photo:	20151123_DT_1653

Identification		
Section :		
5		
Axe / Travée :		
26W-27W		
Groupe :		
SS		
Groupe d'élément :		
Systèmes structuraux		
Élément :		
Poutre P7		
Cote CEC		Cote CEM
1		A B C D % 97 1 1 1 %
Remarque / Observation		
CEC = 1, basé sur l'historique fourni des interventions : six (6) câbles affectés par la corrosion pouvant affecter sa capacité à supporter les charges de façon très importante		
No recommandation(s):		9785,10091,9263
Identification		
Section :		
5		
Axe / Travée :		
26W-27W		
Groupe :		
SS		
Groupe d'élément :		
Systèmes structuraux		
Élément :		
Poutre P7		
Cote CEC		Cote CEM
1		A B C D % 97 1 1 1 %
Remarque / Observation		
Fissuration longitudinale le long du gousset		
No recommandation(s):		9785,10091,9263

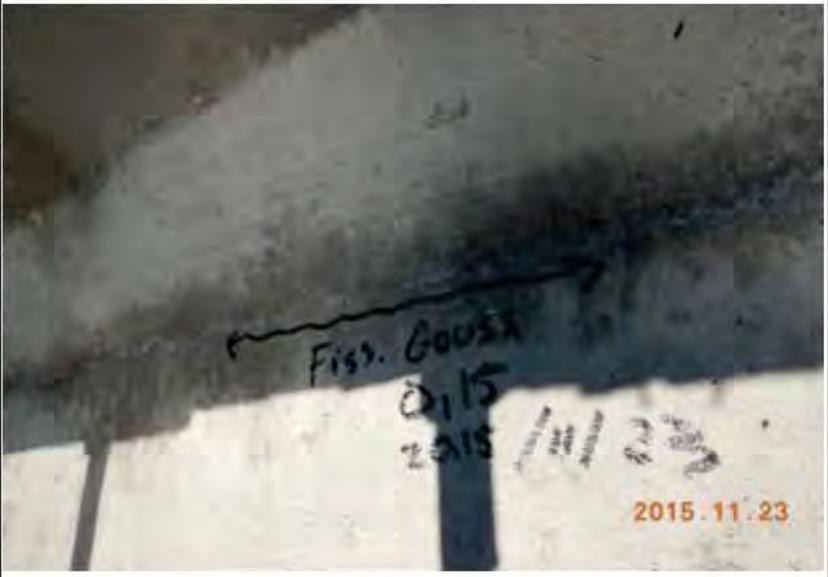
No photo:	20151123_DT_1637

Identification		
Section :		
5		
Axe / Travée :		
26W-27W		
Groupe :		
SS		
Groupe d'élément :		
Systèmes structuraux		
Élément :		
Poutre P7		
Cote CEC		Cote CEM
1		A B C D % 97 1 1 1 %
Remarque / Observation		
Fissuration longitudinale le long du gousset		
2015.11.23		
No photo:		20151123_DT_1638
No recommandation(s): 9785,10091,9263		
Identification		
Section :		
5		
Axe / Travée :		
26W-27W		
Groupe :		
SS-R		
Groupe d'élément :		
Systèmes structuraux		
Élément :		
Renfort - PTE - P7		
Cote CEC		Cote CEM
4		A B C D % 70 0 30 0 %
Remarque / Observation		
Perte de caoutchouc sous la gaine.		
2015.11.23		
No photo:		20151123_DT_1633
No recommandation(s): 15761

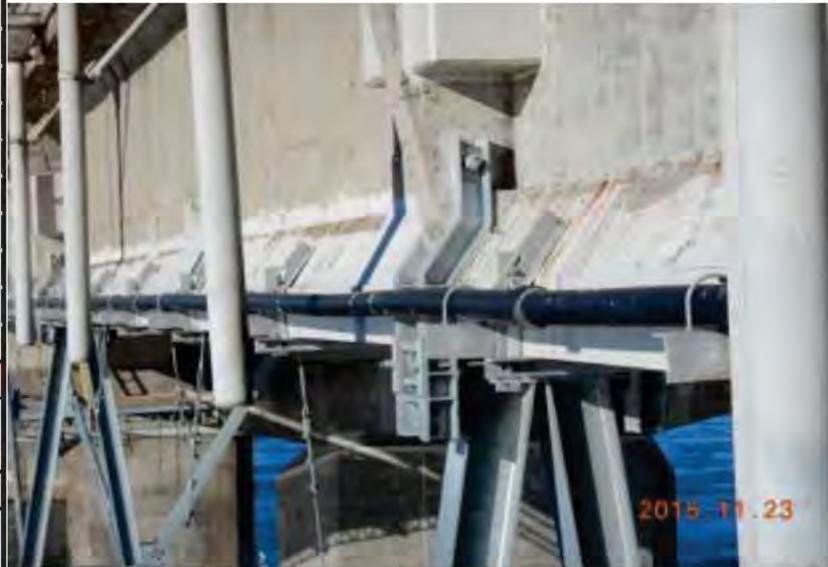
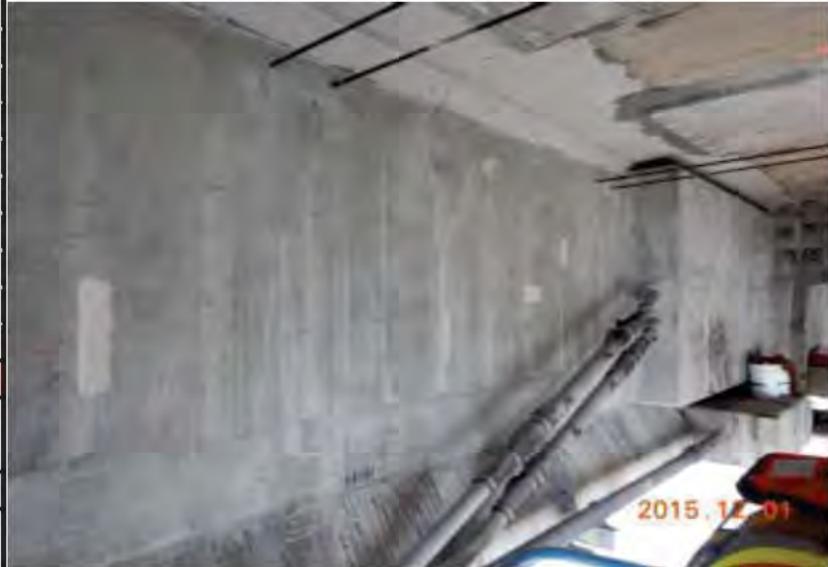
Identification		
Section :		
5		
Axe / Travée :		
26W-27W		
Groupe :		
SS-R		
Groupe d'élément :		
Systèmes structuraux		
Élément :		
Renfort - PTE - P7		
Cote CEC		Cote CEM
4		A B C D % 70 0 30 0 %
Remarque / Observation		
Perte de caoutchouc sous la gaine.		
No photo:		20151123_DT_1634
No recommandation(s):		15761
Identification		
Section :		
5		
Axe / Travée :		
26W-27W		
Groupe :		
SS-R		
Groupe d'élément :		
Systèmes structuraux		
Élément :		
Renfort - PRFC - P7		
Cote CEC		Cote CEM
4		A B C D % 99 0 0 1 %
Remarque / Observation		
5 trous percés de 10 mm dans le PRFC.		
No photo:		20151201_JV_5597
No recommandation(s):		10117

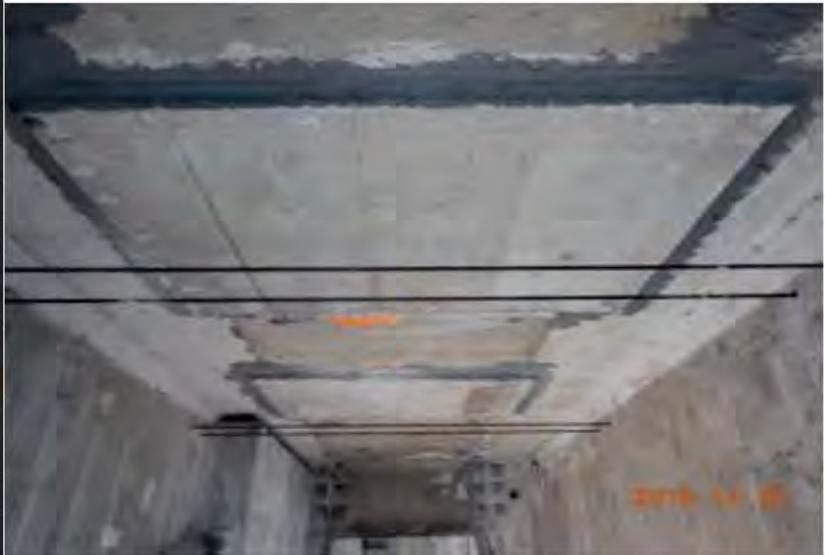
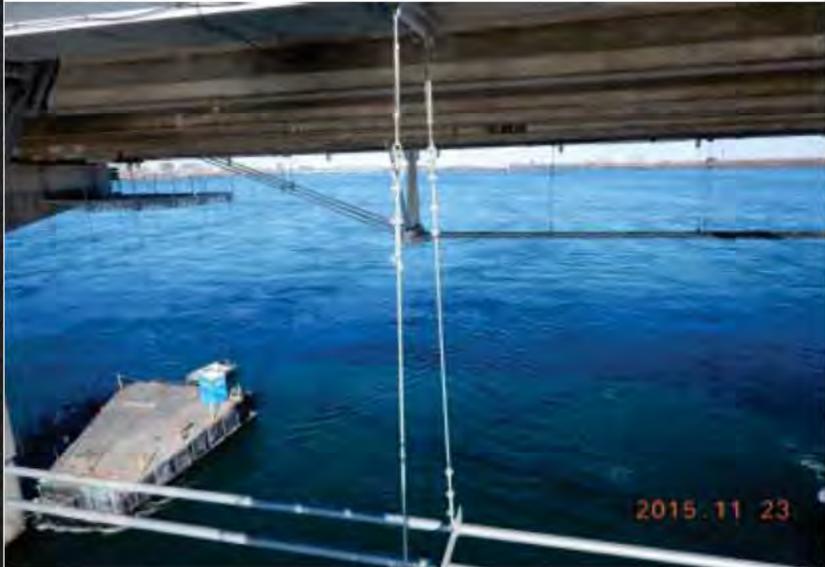
Identification		
Section :		
5		
Axe / Travée :		
26W-27W		
Groupe :		
SS-R		
Groupe d'élément :		
Systèmes structuraux		
Élément :		
Renfort - PRFC - P7		
Cote CEC		Cote CEM
4		A B C D % 99 0 0 1 %
Remarque / Observation		
5 trous percés de 10 mm dans le PRFC.		
No photo:		20151201_JV_5596
No recommandation(s): 10117		
Identification		
Section :		
5		
Axe / Travée :		
26W-27W		
Groupe :		
SS-R		
Groupe d'élément :		
Systèmes structuraux		
Élément :		
Renfort - QP1.0 - P7		
Cote CEC		Cote CEM
4		A B C D % 93 5 1 1 %
Remarque / Observation		
Suspentes lâches		
No photo:		20151123_DT_1650
No recommandation(s): 15772,15774
