CHAPITRE 5. PHOTOGRAPHIES DES INSPECTIONS

Contrat 62450 – Volume 1

5.1 Section 5

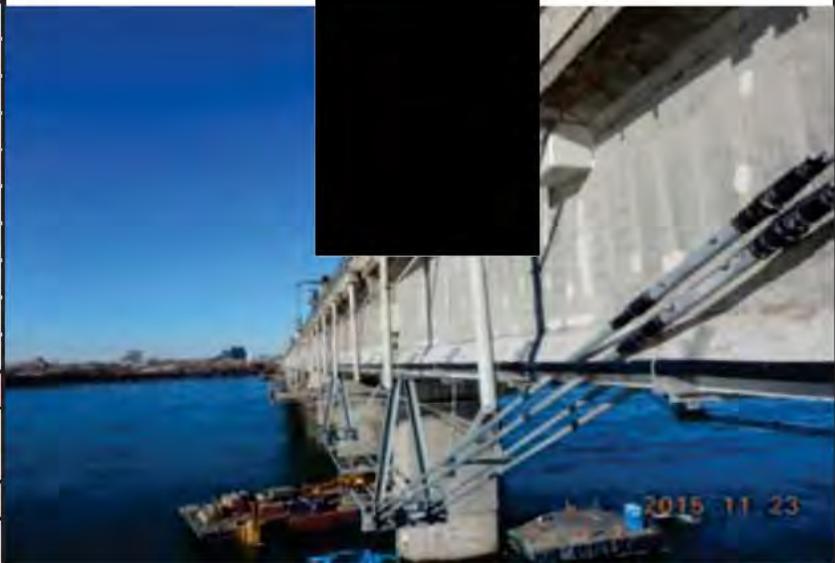
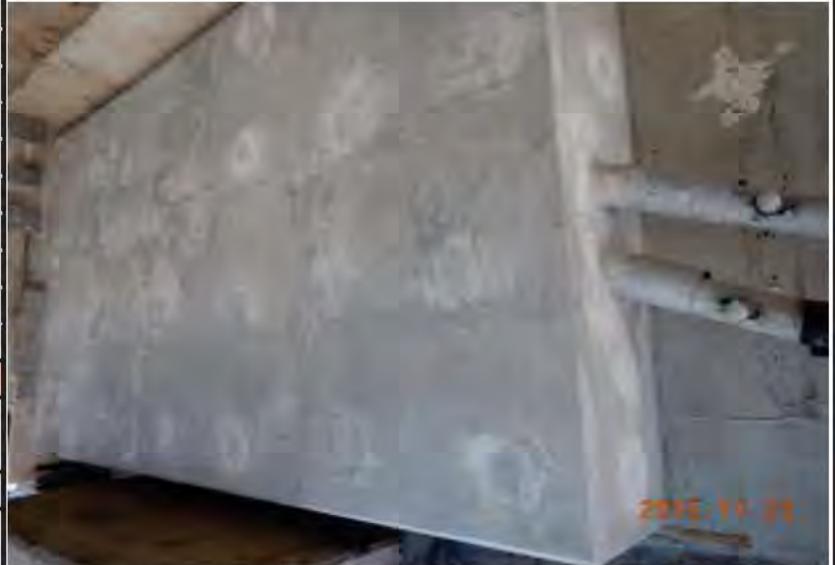
Identification		
Section :		
5		
Axe / Travée :		
26W-27W		
Groupe :		
SS-R		
Groupe d'élément :		
Systèmes structuraux		
Élément :		
Renfort - QP1.0 - P7		
Cote CEC		Cote CEM
4		A B C D % 93 5 1 1 %
Remarque / Observation		
Suspectes lâches		
No photo:		20151123_DT_1627
No recommandation(s):		15772,15774
Identification		
Section :		
5		
Axe / Travée :		
26W-27W		
Groupe :		
SS-R		
Groupe d'élément :		
Systèmes structuraux		
Élément :		
Renfort - QP1.0 - P7		
Cote CEC		Cote CEM
4		A B C D % 93 5 1 1 %
Remarque / Observation		
Fissuration >0,3 mm au bloc d'ancrage		
No photo:		20151123_DT_1659
No recommandation(s):		15772,15774

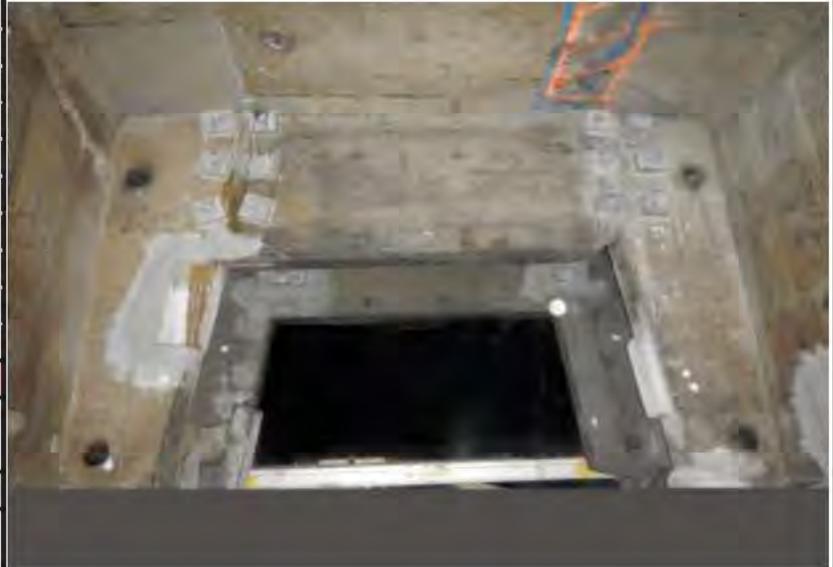
Identification		
Section :		
5		
Axe / Travée :		
26W-27W		
Groupe :		
SS-R		
Groupe d'élément :		
Systèmes structuraux		
Élément :		
Renfort - QP1.0 - P7		
Cote CEC		Cote CEM
4		A B C D % 93 5 1 1 %
Remarque / Observation		
Fissuration >0,3 mm au bloc d'ancrage		
No photo:		20151123_DT_1661
No recommandation(s):		15772,15774
Identification		
Section :		
5		
Axe / Travée :		
26W-27W		
Groupe :		
Ctr		
Groupe d'élément :		
Systèmes structuraux		
Élément :		
Diaphragme 1		
Cote CEC		Cote CEM
1		A B C D % 98 0 1 1 %
Remarque / Observation		
Éclatement avec gaine visible corrodée.		
No photo:		20151202_JV_5620
No recommandation(s):		15788

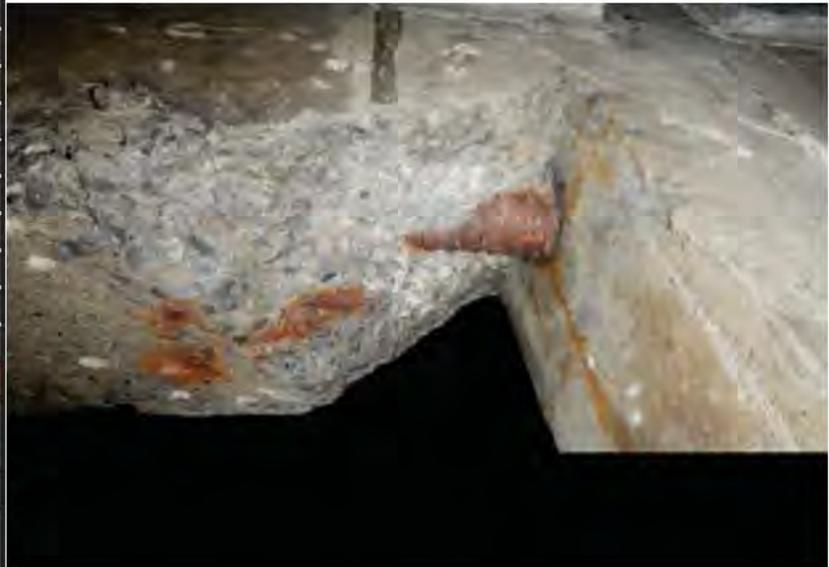
Identification		
Section :		
5		
Axe / Travée :		
26W-27W		
Groupe :		
Ctr		
Groupe d'élément :		
Systèmes structuraux		
Élément :		
Diaphragme 1		
Cote CEC		Cote CEM
1		A B C D % 98 0 1 1 %
Remarque / Observation		
Éclatement avec gaine visible corrodée.		
No photo:		20151202_JV_5622
No recommandation(s):		15788
Identification		
Section :		
5		
Axe / Travée :		
27W		
Groupe :		
Pile		
Groupe d'élément :		
Unité de fondation		
Élément :		
Fût		
Cote CEC		Cote CEM
3		A B C D % 15 80 4 1 %
Remarque / Observation		
Réparation locale en surface		
No photo:		20151125_BP_5814
No recommandation(s):		7129

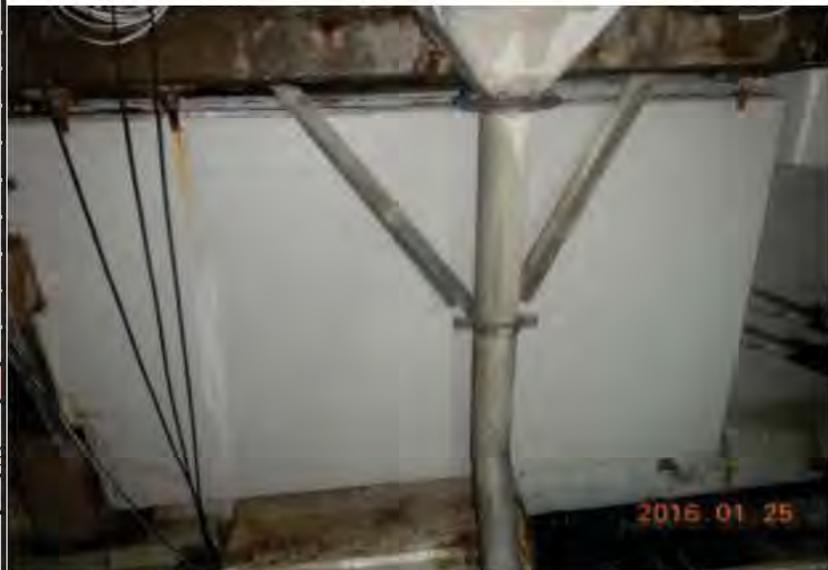
Identification			
Section :			
5			
Axe / Travée :			
27W			
Groupe :			
Pile			
Groupe d'élément :			
Unité de fondation			
Élément :			
Fût			
Cote CEC		Cote CEM	
3		A B C D % 15 80 4 1 %	
Remarque / Observation			No photo: 20151125_BP_5816
Réparation locale en surface			
No recommandation(s):		7129	
Identification			
Section :			
5			
Axe / Travée :			
27W-28W			
Groupe :			
Plt.			
Groupe d'élément :			
Platelage			
Élément :			
Côté extérieur amont			
Cote CEC		Cote CEM	
3		A B C D % 40 40 20 0 %	
Remarque / Observation			No photo: 20160125_JV_6733
Délaminage et éclatement avec armatures et une extrémité de toron visible corrodée.			
No recommandation(s):		10096

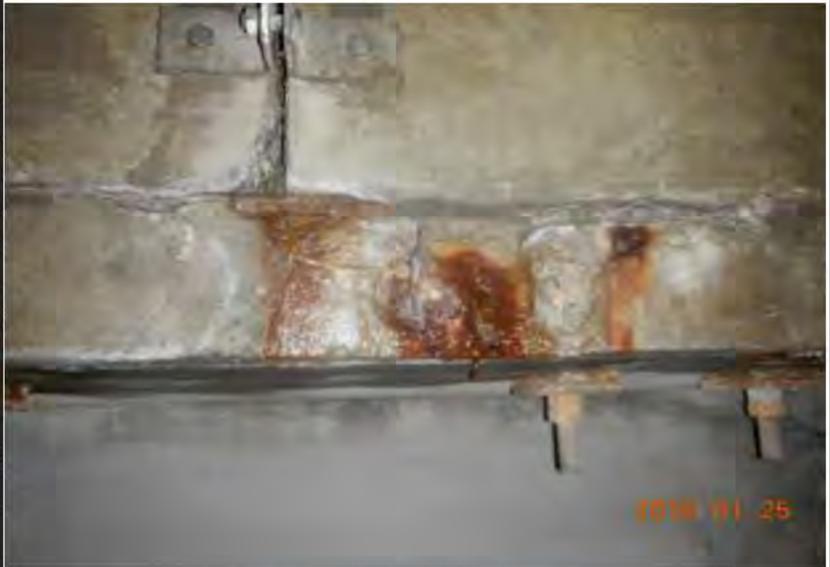
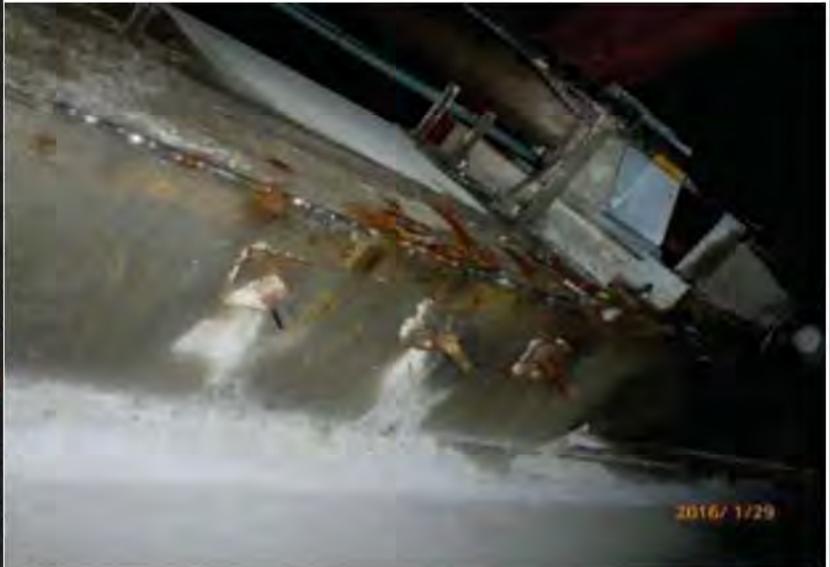
Identification		
Section :		
5		
Axe / Travée :		
27W-28W		
Groupe :		
Plt.		
Groupe d'élément :		
Platelage		
Élément :		
Côté extérieur amont		
Cote CEC		Cote CEM
3		A B C D % 40 40 20 0 %
Remarque / Observation		
Délaminage et éclatement avec armatures et une extrémité de toron visible corrodée.		
No photo:		20160125_JV_6757
No recommandation(s): 10096		
Identification		
Section :		
5		
Axe / Travée :		
27W-28W		
Groupe :		
Plt.		
Groupe d'élément :		
Platelage		
Élément :		
Côté extérieur aval		
Cote CEC		Cote CEM
3		A B C D % 30 40 30 0 %
Remarque / Observation		
Délaminage et éclatement avec armatures visibles corrodées.		
No photo:		20160128_AF_0747
No recommandation(s):

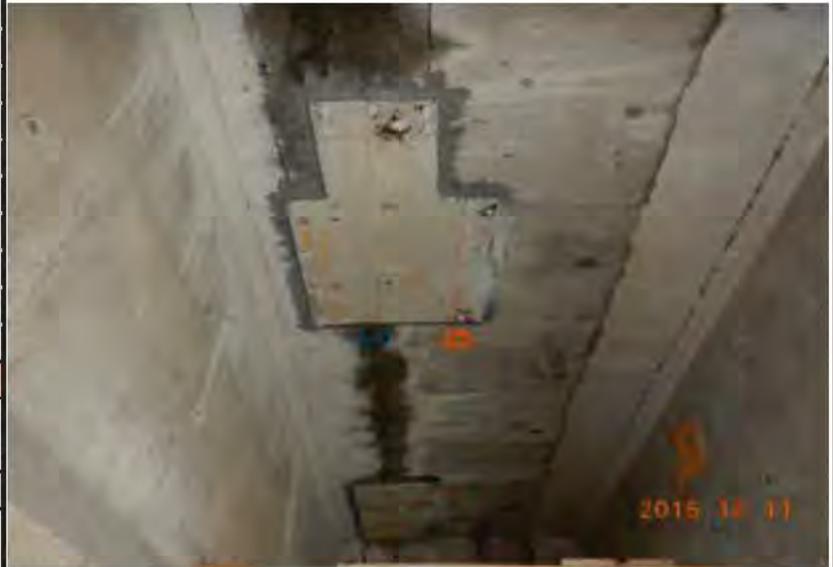
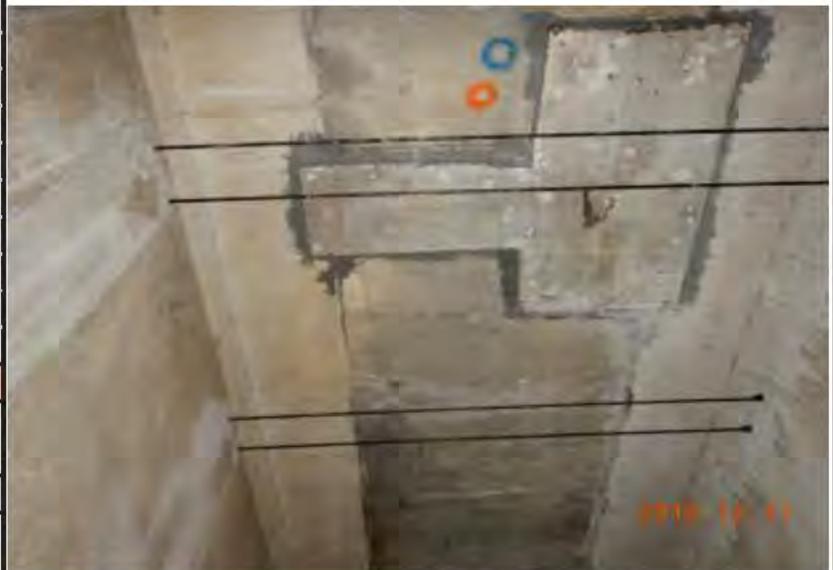
Identification		
Section :		
5		
Axe / Travée :		
27W-28W		
Groupe :		
Plt.		
Groupe d'élément :		
Platelage		
Élément :		
Platelage		
Cote CEC		Cote CEM
1		A B C D % 80 15 5 0 %
Remarque / Observation		
Humidité		
No photo:		20151211_DT_4029
No recommandation(s): 10098		
Identification		
Section :		
5		
Axe / Travée :		
27W-28W		
Groupe :		
Plt.		
Groupe d'élément :		
Platelage		
Élément :		
Platelage		
Cote CEC		Cote CEM
1		A B C D % 80 15 5 0 %
Remarque / Observation		
Hypothèse d'une ancienne zone d'éclatement avec torons visibles corrodés		
No photo:		20151211_DT_4023
No recommandation(s): 10098

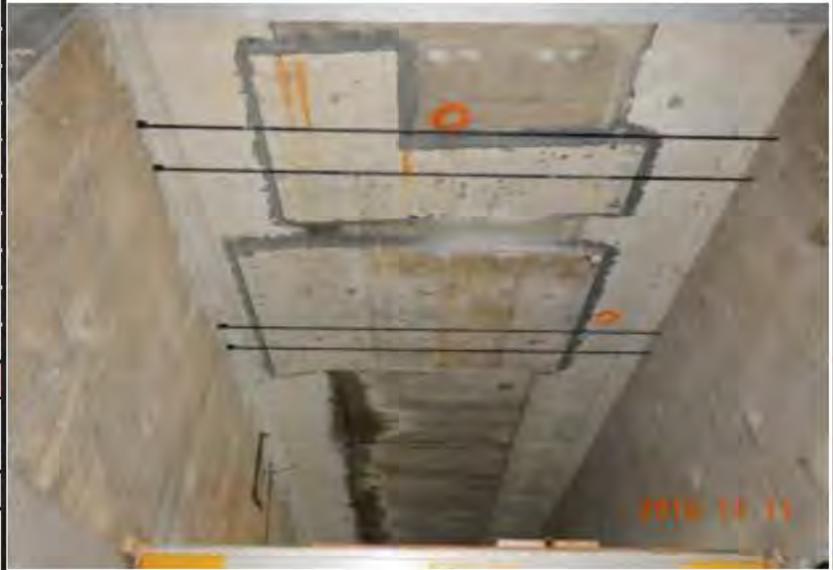
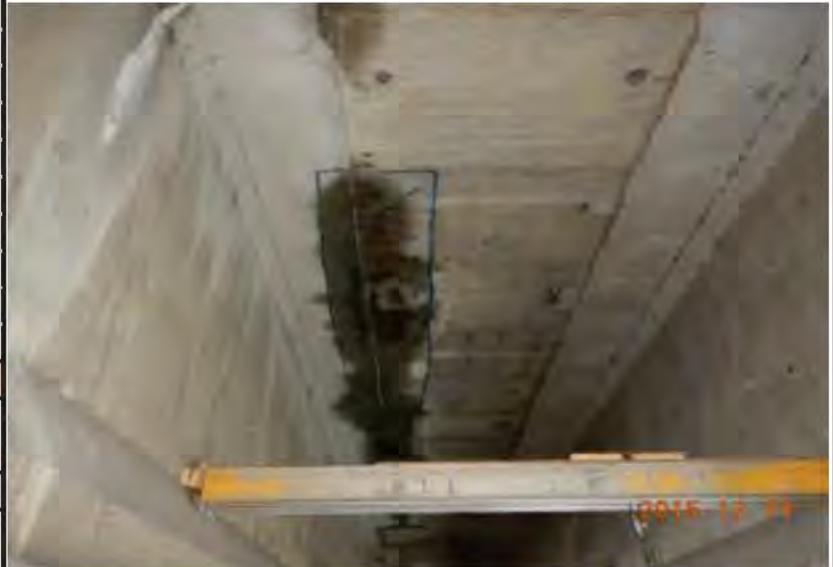
Identification		
Section :		
5		
Axe / Travée :		
27W-28W		
Groupe :		
Plt.		
Groupe d'élément :		
Platelage		
Élément :		
Platelage		
Cote CEC		Cote CEM
1		A B C D % 80 15 5 0 %
Remarque / Observation		
Hypothèse d'une ancienne zone d'éclatement avec torons visibles corrodés		
No photo:		20151211_DT_4024
No recommandation(s): 10098		
Identification		
Section :		
5		
Axe / Travée :		
27W-28W		
Groupe :		
Plt.		
Groupe d'élément :		
Platelage		
Élément :		
Platelage		
Cote CEC		Cote CEM
1		A B C D % 80 15 5 0 %
Remarque / Observation		
Humidité		
No photo:		20151211_DT_4027
No recommandation(s): 10098

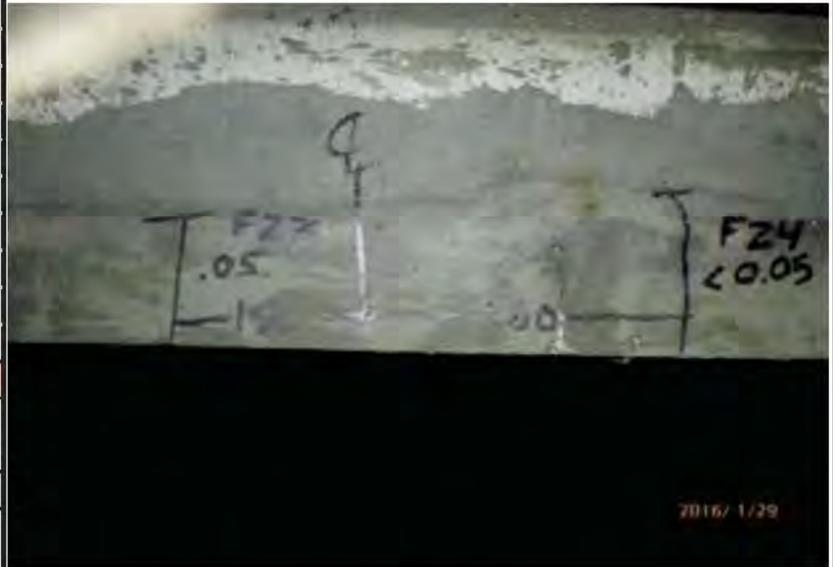
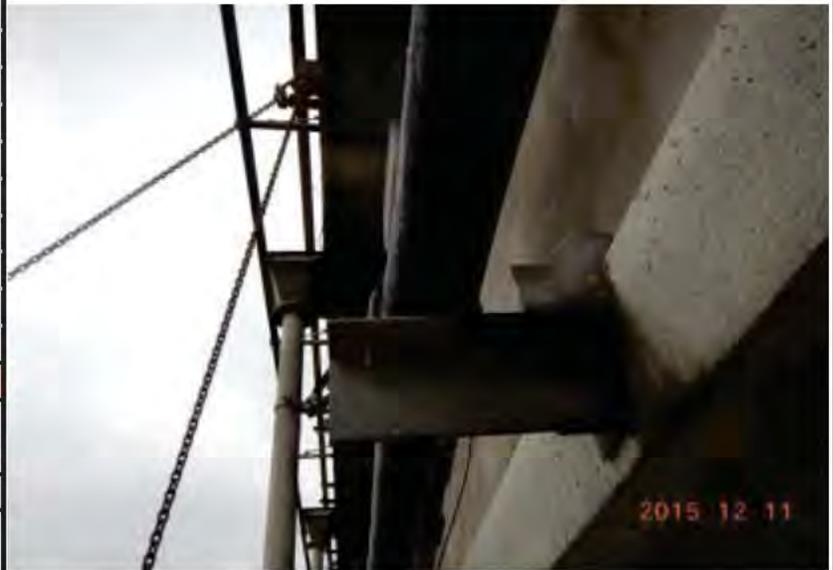
Identification		
Section :		
5		
Axe / Travée :		
27W-28W		
Groupe :		
SS		
Groupe d'élément :		
Systèmes structuraux		
Élément :		
Poutre P1		
Cote CEC		Cote CEM
4		A B C D % 89 10 1 0 %
Remarque / Observation		
Fissures de retrait au centre de la poutre		
No photo:		20160128_AF_0777
No recommandation(s): 9785,10091,10093,9263		
Identification		
Section :		
5		
Axe / Travée :		
27W-28W		
Groupe :		
SS-R		
Groupe d'élément :		
Systèmes structuraux		
Élément :		
Renfort - PTE - P1		
Cote CEC		Cote CEM
2		A B C D % 50 0 50 0 %
Remarque / Observation		
Perte des coussins de caoutchouc		
No photo:		20151211_DT_4047
No recommandation(s): 15761

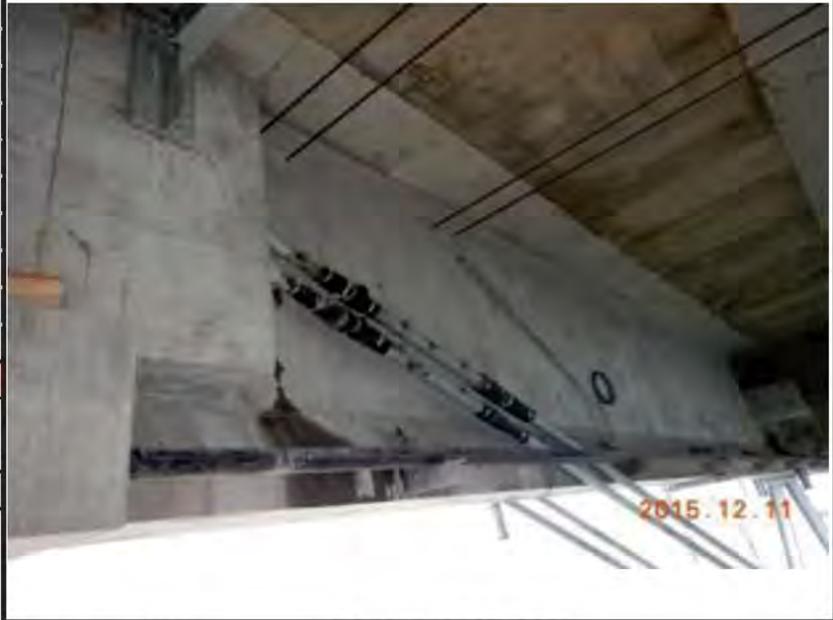
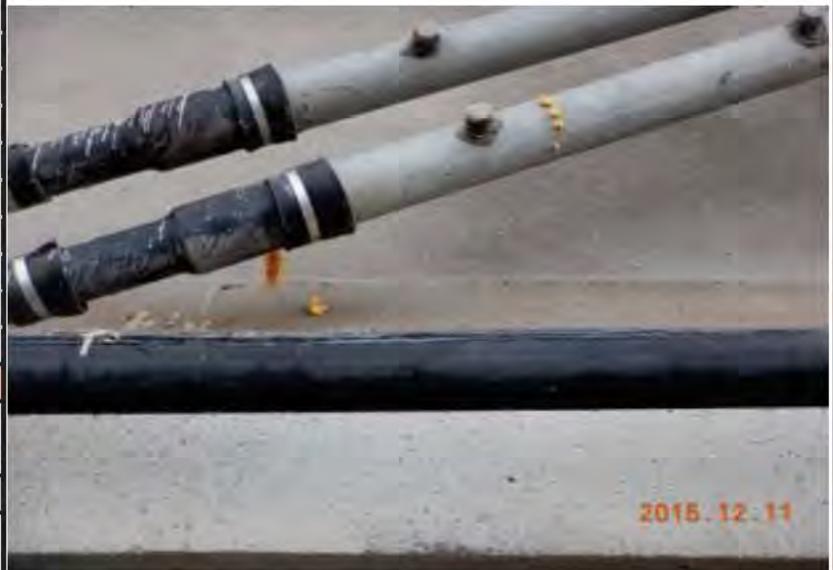
Identification		
Section :		
5		
Axe / Travée :		
27W-28W		
Groupe :		
SS-R		
Groupe d'élément :		
Systèmes structuraux		
Élément :		
Renfort - PTE - P1		
Cote CEC		Cote CEM
2		A B C D % 50 0 50 0 %
Remarque / Observation		
Perte des coussins de caoutchouc		
No photo:		20151211_DT_4049
No recommandation(s): 15761		
Identification		
Section :		
5		
Axe / Travée :		
27W-28W		
Groupe :		
SS-R		
Groupe d'élément :		
Systèmes structuraux		
Élément :		
Renfort - PTE - P1		
Cote CEC		Cote CEM
2		A B C D % 50 0 50 0 %
Remarque / Observation		
Fissuration de la gaine HDPE		
No photo:		20151211_DT_4045
No recommandation(s): 15761

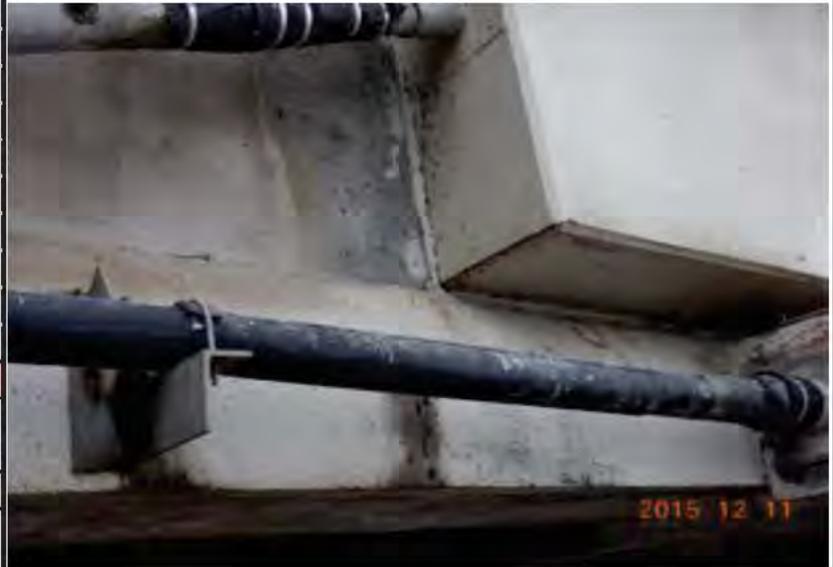
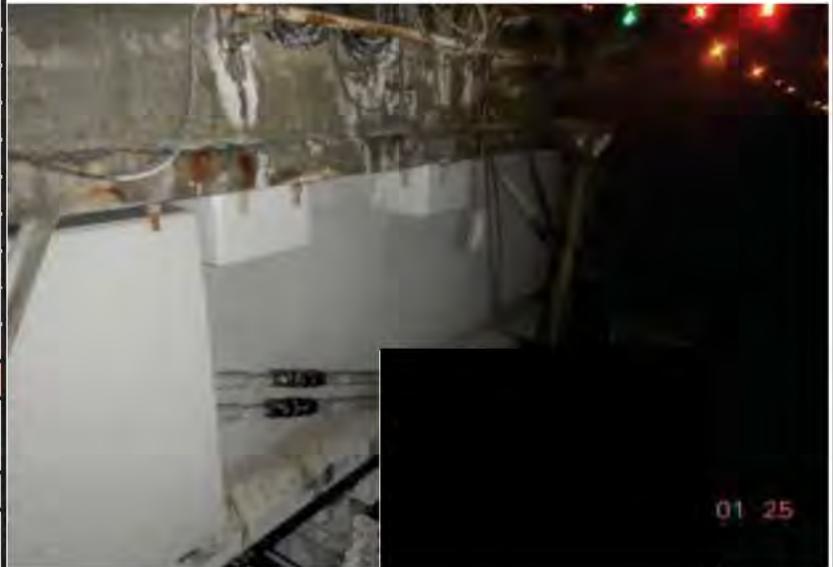
Identification		
Section :		
5		
Axe / Travée :		
27W-28W		
Groupe :		
SS-R		
Groupe d'élément :		
Systèmes structuraux		
Élément :		
Renfort - PTE - P1		
Cote CEC		Cote CEM
2		A B C D % 50 0 50 0 %
Remarque / Observation		
Fissuration de la gaine HDPE		
No photo:		20151211_DT_4046
No recommandation(s):		15761
Identification		
Section :		
5		
Axe / Travée :		
27W-28W		
Groupe :		
SS		
Groupe d'élément :		
Systèmes structuraux		
Élément :		
Poutre P7		
Cote CEC		Cote CEM
1		A B C D % 89 10 1 0 %
Remarque / Observation		
Vue générale - Face Amont Extrémité Ouest		
No photo:		20160125_JV_6732
No recommandation(s):		9785,10091, 10093

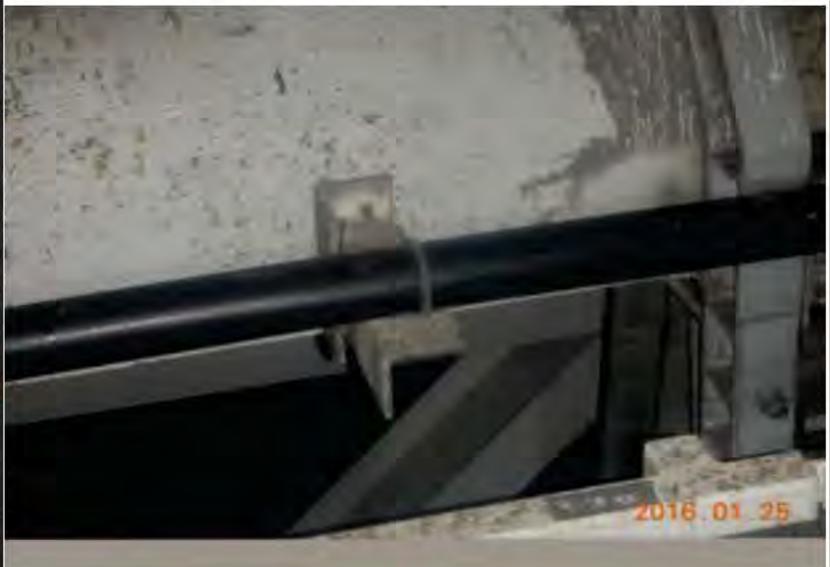
Identification		
Section :		
5		
Axe / Travée :		
27W-28W		
Groupe :		
SS		
Groupe d'élément :		
Systèmes structuraux		
Élément :		
Poutre P7		
Cote CEC		Cote CEM
1		A B C D % 89 10 1 0 %
Remarque / Observation		
CEC = 1, cinq (5) câbles affectés par la corrosion pouvant affecter sa capacité à supporter les charges de façon très importante		
No photo:		20160125_JV_6775
No recommandation(s): 9785,10091, 10093		
Identification		
Section :		
5		
Axe / Travée :		
27W-28W		
Groupe :		
SS-R		
Groupe d'élément :		
Systèmes structuraux		
Élément :		
Renfort - PTE - P7		
Cote CEC		Cote CEM
4		A B C D % 50 0 50 0 %
Remarque / Observation		
Perte de coussins de caoutchouc.		
No photo:		20160125_JV_6755
No recommandation(s): 10095,15761

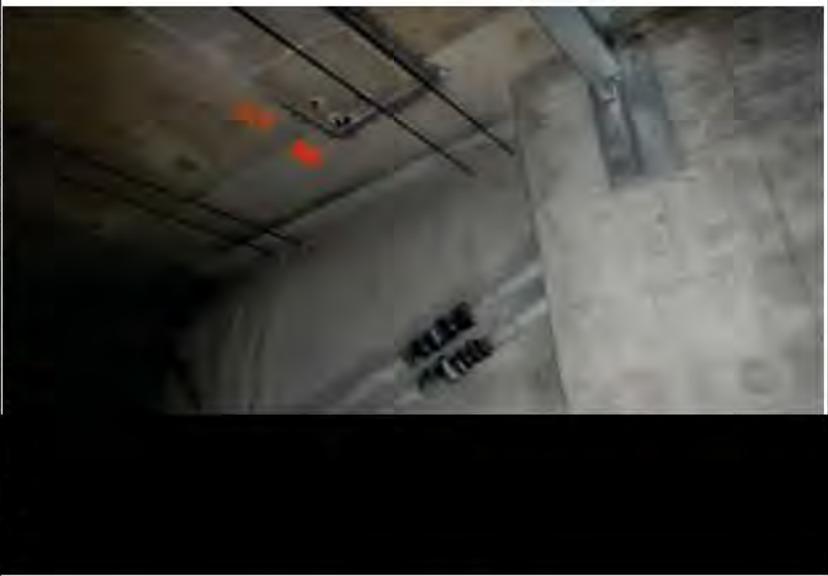
Identification		
Section :		
5		
Axe / Travée :		
27W-28W		
Groupe :		
SS-R		
Groupe d'élément :		
Systèmes structuraux		
Élément :		
Renfort - PTE - P7		
Cote CEC		Cote CEM
4		A B C D % 50 0 50 0 %
Remarque / Observation		
Perte de coussins de caoutchouc.		
No photo:		20160125_JV_6756
No recommandation(s):		10095,15761
Identification		
Section :		
5		
Axe / Travée :		
27W-28W		
Groupe :		
SS-R		
Groupe d'élément :		
Systèmes structuraux		
Élément :		
Renfort - PRFC - P7		
Cote CEC		Cote CEM
4		A B C D % 99 0 0 1 %
Remarque / Observation		
Trous causés par un agent externe		
No photo:		20160125_JV_6740
No recommandation(s):		10117

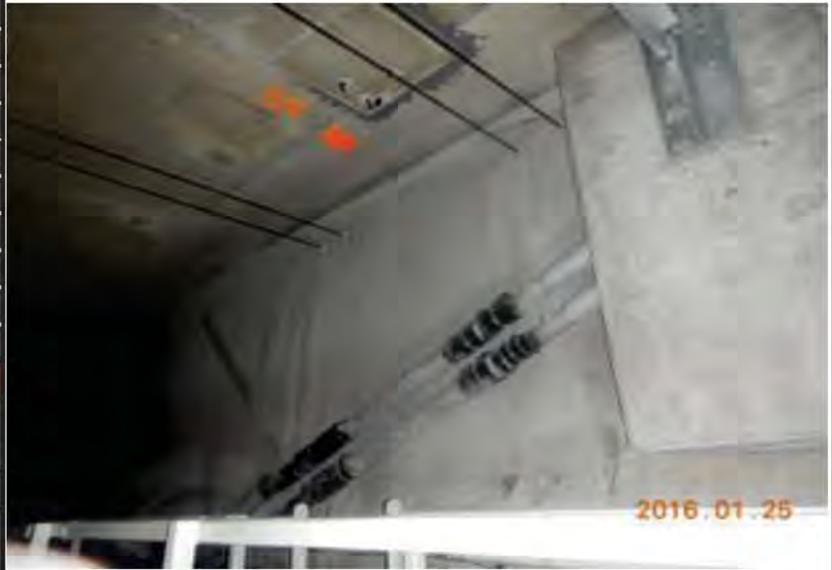
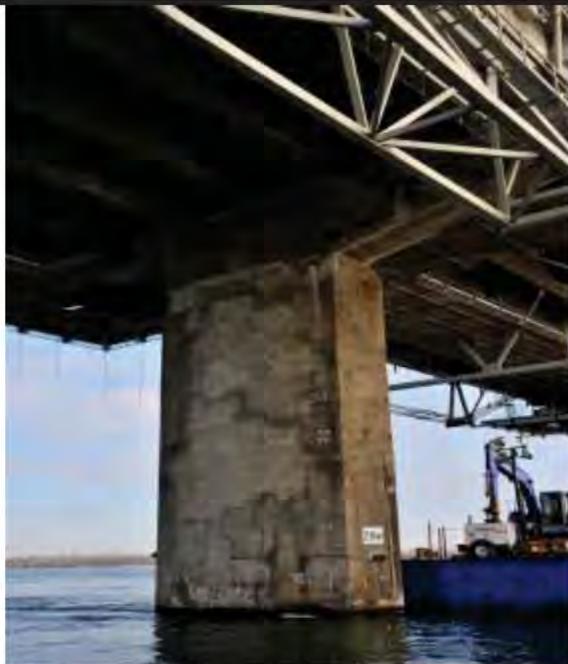
Identification		
Section :		
5		
Axe / Travée :		
27W-28W		
Groupe :		
SS-R		
Groupe d'élément :		
Systèmes structuraux		
Élément :		
Renfort - PRFC - P7		
Cote CEC		Cote CEM
4		A B C D % 99 0 0 1 %
Remarque / Observation		
Trous causés par un agent externe		
No photo:		20160125_JV_6741
No recommandation(s):		10117
Identification		
Section :		
5		
Axe / Travée :		
28W		
Groupe :		
Pile		
Groupe d'élément :		
Unité de fondation		
Élément :		
Fût		
Cote CEC		Cote CEM
3		A B C D % 22 70 7 1 %
Remarque / Observation		
Réparation locale en surface		
No photo:		20151125_BP_5823
No recommandation(s):		7129

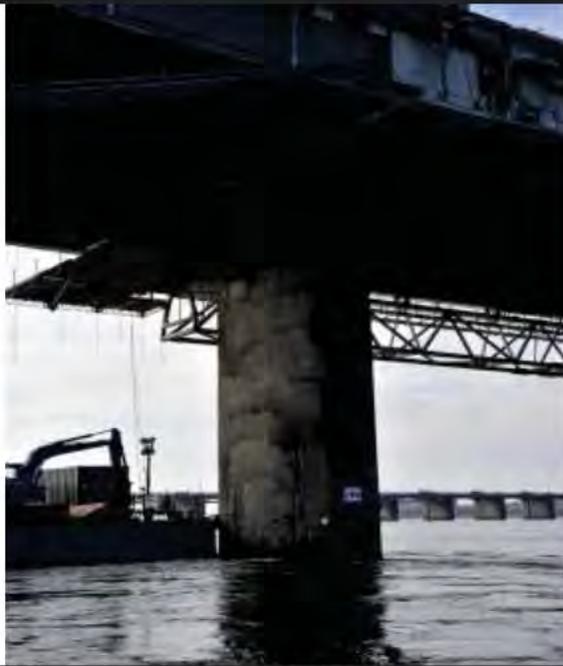
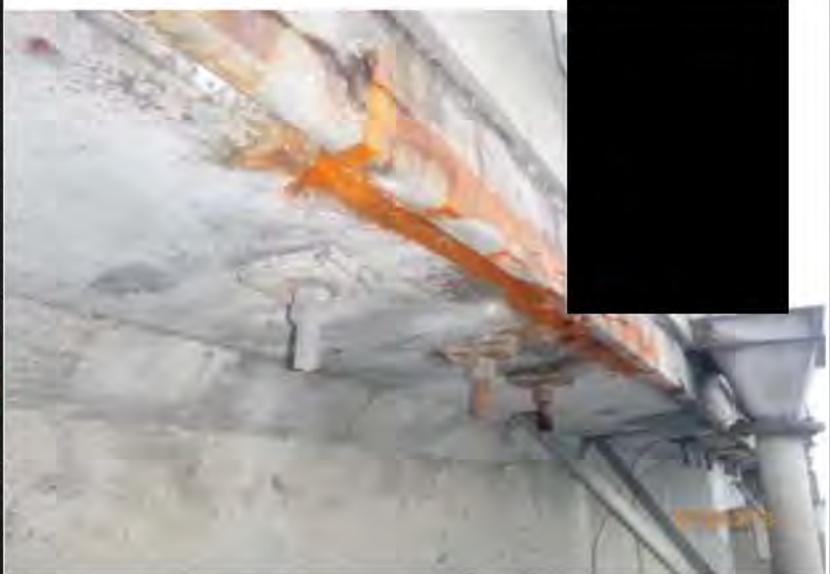
Identification		
Section :		
5		
Axe / Travée :		
28W		
Groupe :		
Pile		
Groupe d'élément :		
Unité de fondation		
Élément :		
Fût		
Cote CEC		Cote CEM
3		A B C D % 22 70 7 1 %
Remarque / Observation		
Réparation locale en surface		
No photo:		20151125_BP_5825
No recommandation(s):		7129
Identification		
Section :		
5		
Axe / Travée :		
28W-29W		
Groupe :		
Plt.		
Groupe d'élément :		
Platelage		
Élément :		
Côté extérieur amont		
Cote CEC		Cote CEM
3		A B C D % 30 40 30 0 %
Remarque / Observation		
Délaminage et éclatement avec armatures visibles corrodées.		
No photo:		20151216_NP_0638
No recommandation(s):		10096

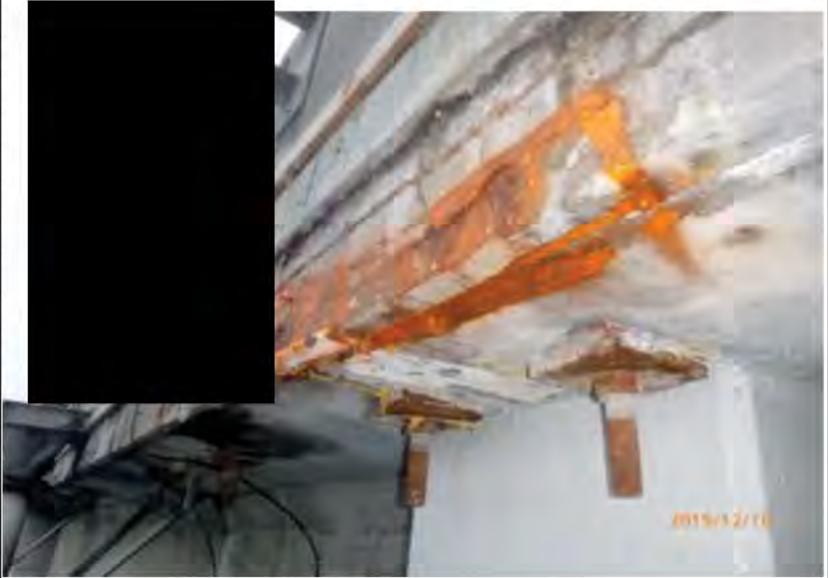
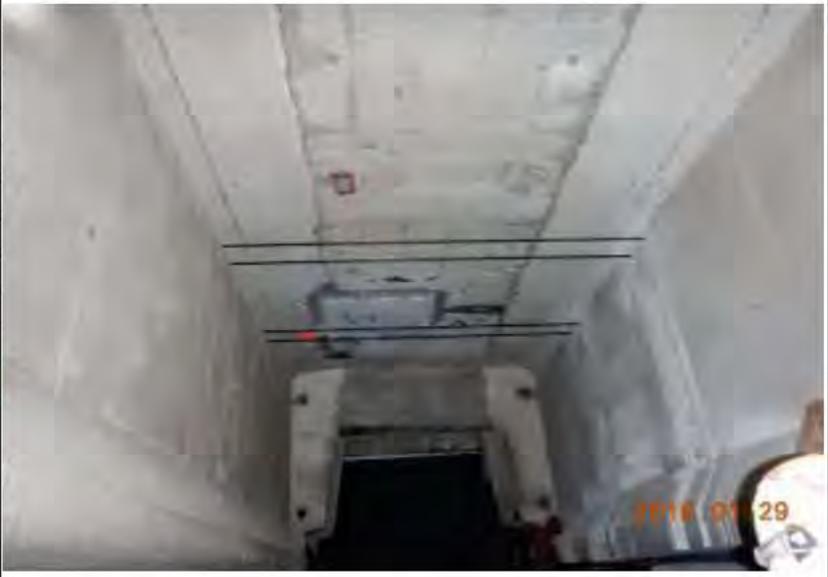
Identification		
Section :		
5		
Axe / Travée :		
28W-29W		
Groupe :		
Plt.		
Groupe d'élément :		
Platelage		
Élément :		
Côté extérieur amont		
Cote CEC		Cote CEM
3		A B C D % 30 40 30 0 %
Remarque / Observation		
Délaminage et éclatement avec armatures visibles corrodées.		
No photo:		20151216_NP_0636
No recommandation(s): 10096		
Identification		
Section :		
5		
Axe / Travée :		
28W-29W		
Groupe :		
Plt.		
Groupe d'élément :		
Platelage		
Élément :		
Platelage		
Cote CEC		Cote CEM
2		A B C D % 82 15 3 0 %
Remarque / Observation		
Délaminage périphérique le long des câbles de précontrainte généralement aux extrémités ouest et est de la travée		
No photo:		20160128_DT_6998
No recommandation(s): 10098, 10100

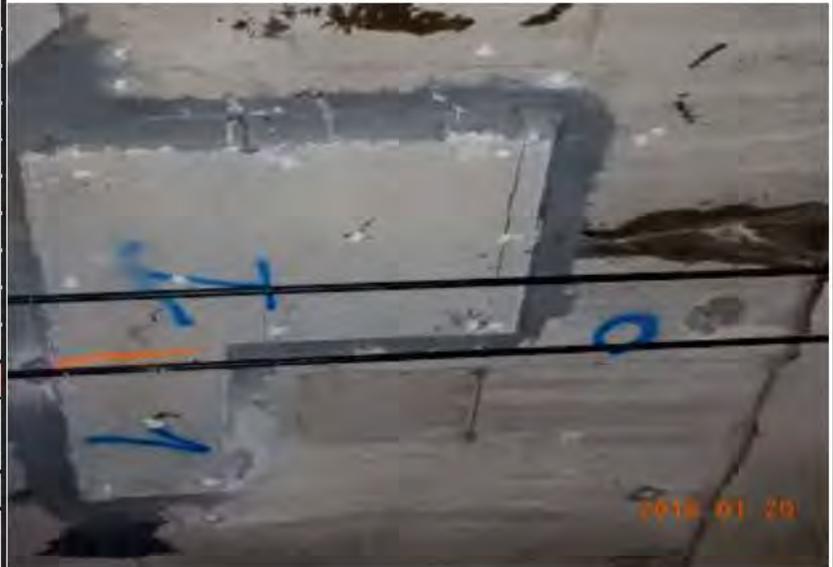
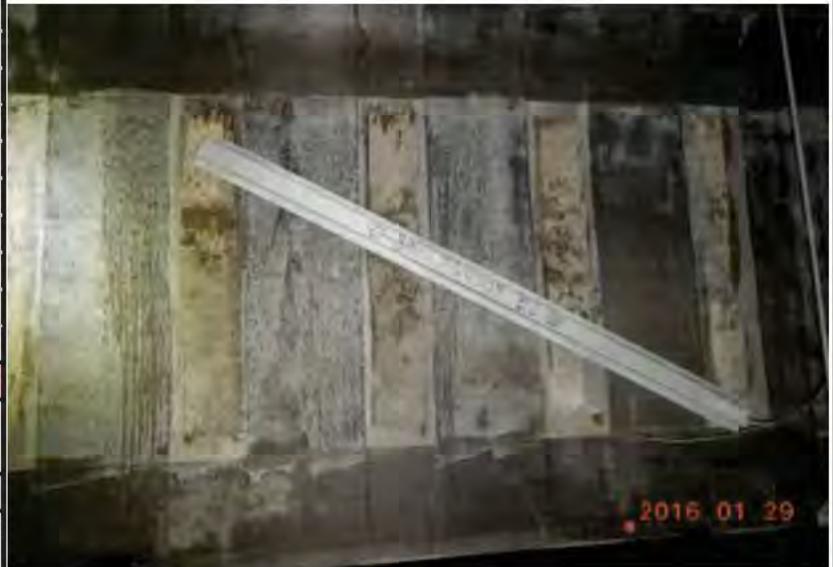
Identification		
Section :		
5		
Axe / Travée :		
28W-29W		
Groupe :		
Plt.		
Groupe d'élément :		
Platelage		
Élément :		
Platelage		
Cote CEC		Cote CEM
2		A B C D % 82 15 3 0 %
Remarque / Observation		
Délaminage périphérique le long des câbles de précontrainte généralement aux extrémités ouest et est de la travée		
No photo:		20160128_DT_7001
No recommandation(s): 10098, 10100		
Identification		
Section :		
5		
Axe / Travée :		
28W-29W		
Groupe :		
SS		
Groupe d'élément :		
Systèmes structuraux		
Élément :		
Poutre P1		
Cote CEC		Cote CEM
3		A B C D % 94 5 1 0 %
Remarque / Observation		
Vue générale - Face Amont Extrémité Ouest		
No photo:		20160128_DT_7007
No recommandation(s): 9785,9263

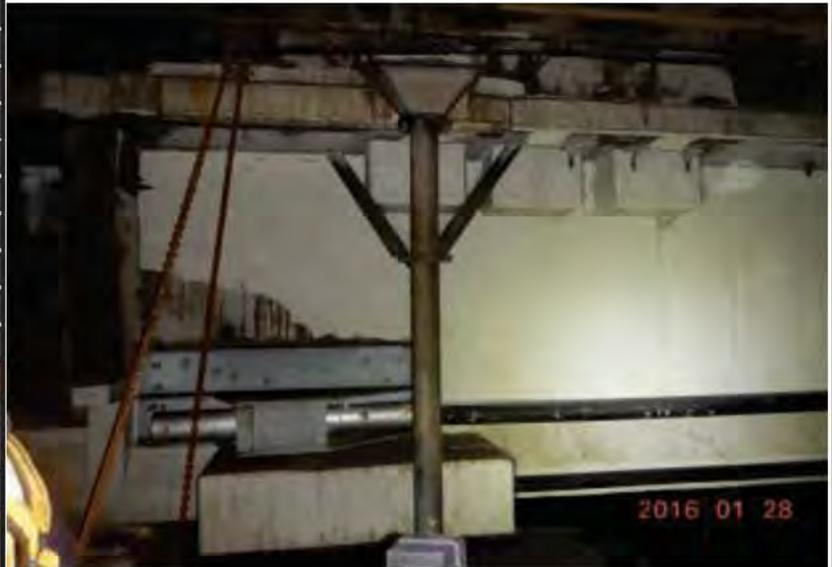
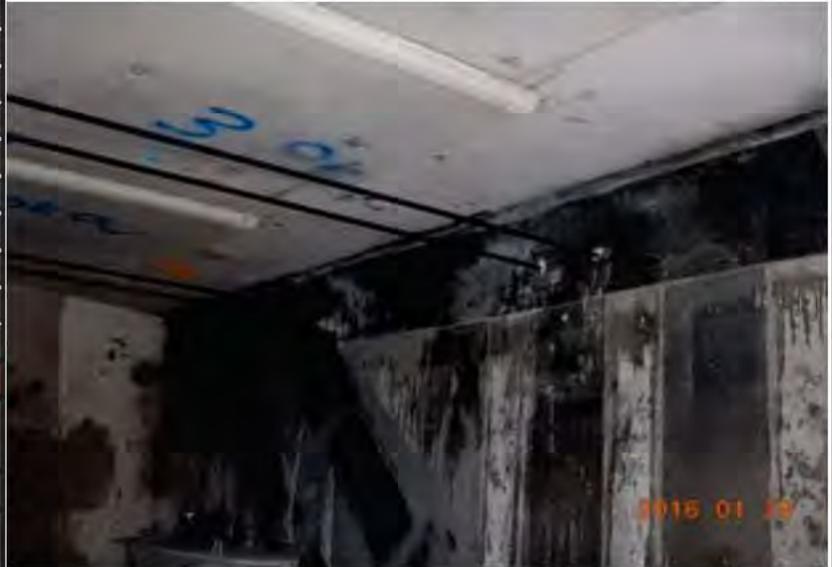
Identification		
Section :		
5		
Axe / Travée :		
28W-29W		
Groupe :		
SS		
Groupe d'élément :		
Systèmes structuraux		
Élément :		
Poutre P1		
Cote CEC		Cote CEM
3		A B C D % 94 5 1 0 %
Remarque / Observation		
Vue générale - Face Aval Extrémité Est		
No photo:		20160128_DT_6958
No recommandation(s):		9785,9263
Identification		
Section :		
5		
Axe / Travée :		
28W-29W		
Groupe :		
SS-R		
Groupe d'élément :		
Systèmes structuraux		
Élément :		
Renfort - PRFC - P1		
Cote CEC		Cote CEM
4		A B C D % 93 0 0 7 %
Remarque / Observation		
Trous causés par un agent externe.		
No photo:		20160128_DT_7006
No recommandation(s):		15758

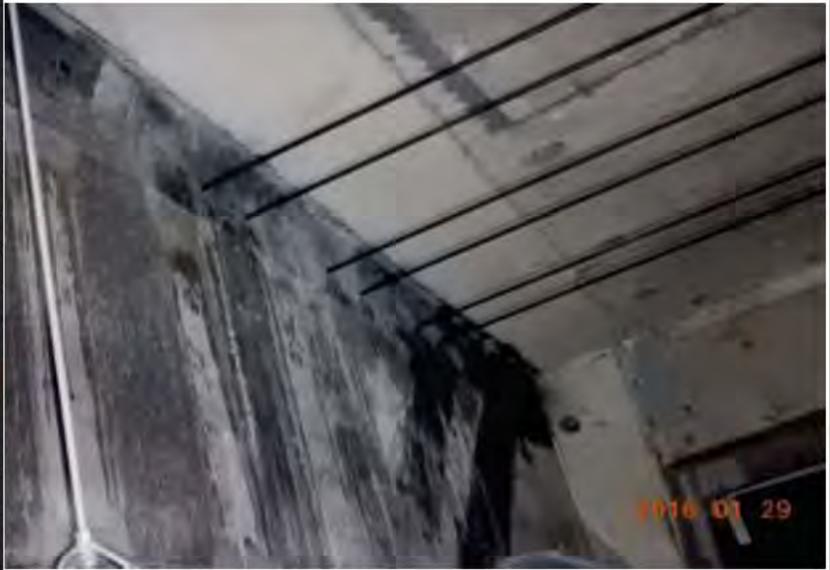
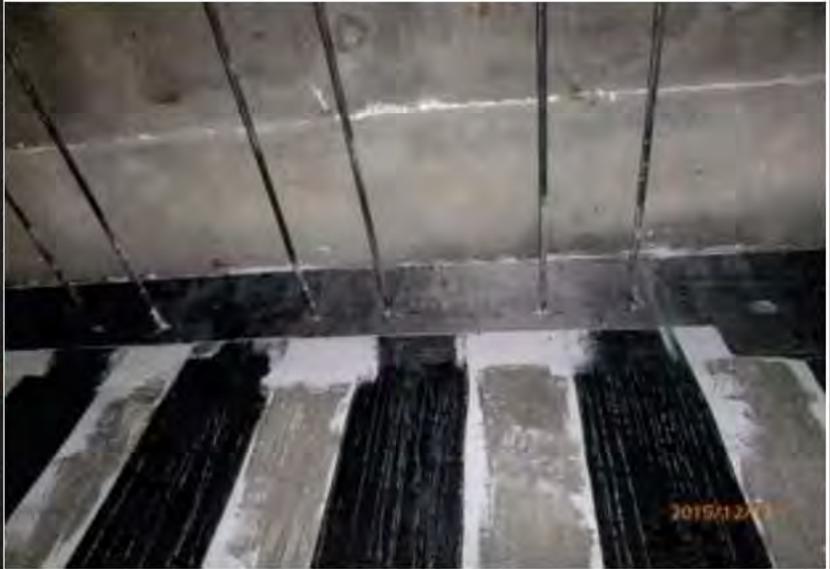
Identification		
Section :		
5		
Axe / Travée :		
28W-29W		
Groupe :		
SS-R		
Groupe d'élément :		
Systèmes structuraux		
Élément :		
Renfort - PRFC - P1		
Cote CEC		Cote CEM
4		A B C D % 93 0 0 7 %
Remarque / Observation		
Trous causés par un agent externe.		
No photo:		20160128_DT_6982
No recommandation(s): 15758		
Identification		
Section :		
5		
Axe / Travée :		
28W-29W		
Groupe :		
SS		
Groupe d'élément :		
Systèmes structuraux		
Élément :		
Renfort - PRFC - P6		
Cote CEC		Cote CEM
4		A B C D % 96 0 0 4 %
Remarque / Observation		
Trous causés par un agent externe.		
No photo:		20151217_NP_0750
No recommandation(s): 15758

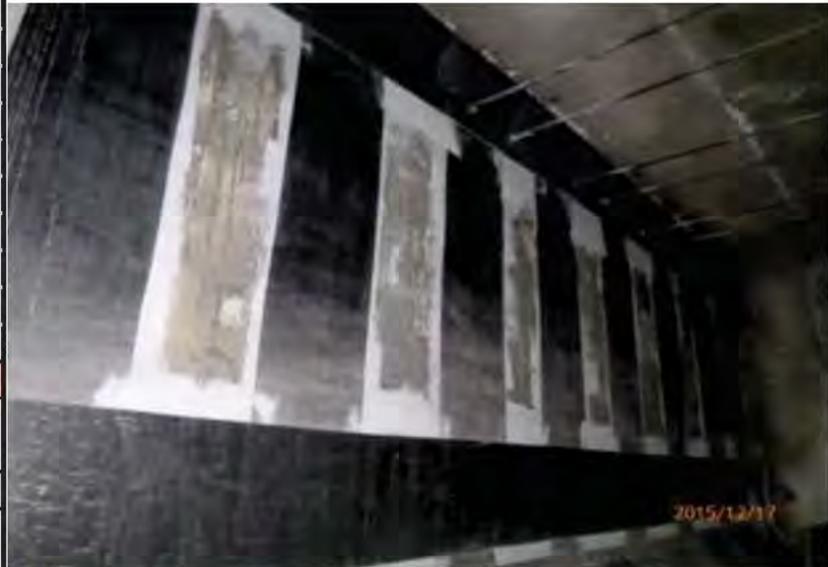
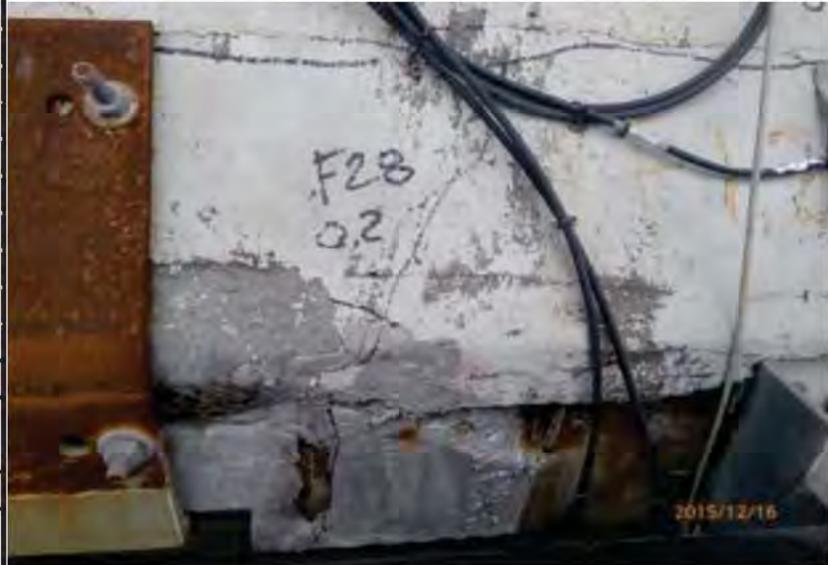
Identification		
Section :		
5		
Axe / Travée :		
28W-29W		
Groupe :		
SS		
Groupe d'élément :		
Systèmes structuraux		
Élément :		
Renfort - PRFC - P6		
Cote CEC		Cote CEM
4		A B C D % 96 0 0 4 %
Remarque / Observation		
Trous causés par un agent externe.		
No photo:		20151217_NP_0751
No recommandation(s): 15758		
Identification		
Section :		
5		
Axe / Travée :		
28W-29W		
Groupe :		
SS		
Groupe d'élément :		
Systèmes structuraux		
Élément :		
Poutre P7		
Cote CEC		Cote CEM
1		A B C D % 79 15 5 1 %
Remarque / Observation		
Mauvaise réparation causant une cavité de 150 mm de profondeur		
No photo:		20151216_NP_0654
No recommandation(s): 9785,10091, 10093

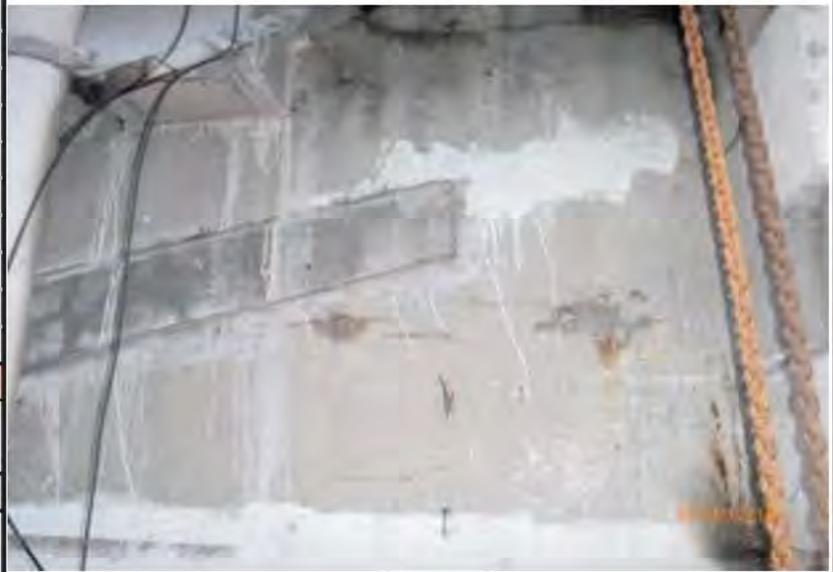
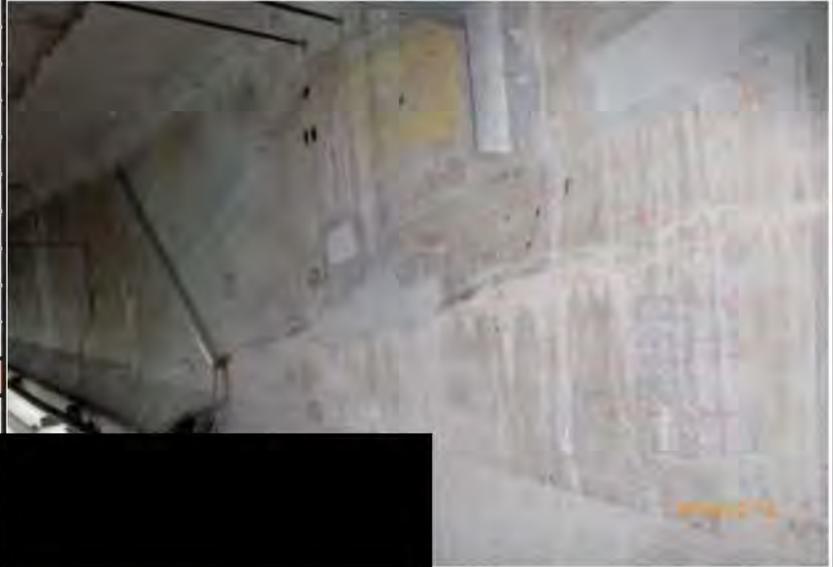
Identification		
Section :		
5		
Axe / Travée :		
28W-29W		
Groupe :		
SS		
Groupe d'élément :		
Systèmes structuraux		
Élément :		
Poutre P7		
Cote CEC		Cote CEM
1		A B C D % 79 15 5 1 %
Remarque / Observation		
Vue générale - Face Amont Extrémité Ouest		
No photo:		20151216_NP_0685
No recommandation(s): 9785,10091, 10093		
Identification		
Section :		
5		
Axe / Travée :		
28W-29W		
Groupe :		
SS		
Groupe d'élément :		
Systèmes structuraux		
Élément :		
Poutre P7		
Cote CEC		Cote CEM
1		A B C D % 79 15 5 1 %
Remarque / Observation		
CEC=1, minimum de sept (7) câbles affectés par la corrosion et fissures de flexion allant jusqu'à 0,8 mm pouvant affecter sa capacité à supporter les charges de façon très importante		
No photo:		20151216_NP_0652
No recommandation(s): 9785,10091, 10093

Identification		
Section :		
5		
Axe / Travée :		
28W-29W		
Groupe :		
SS		
Groupe d'élément :		
Systèmes structuraux		
Élément :		
Poutre P7		
Cote CEC		Cote CEM
1		A B C D % 79 15 5 1 %
Remarque / Observation		
Vue générale - Face Amont Extrémité Est		
No photo:		20151216_NP_0622
No recommandation(s): 9785,10091, 10093		
Identification		
Section :		
5		
Axe / Travée :		
28W-29W		
Groupe :		
SS		
Groupe d'élément :		
Systèmes structuraux		
Élément :		
Poutre P7		
Cote CEC		Cote CEM
1		A B C D % 79 15 5 1 %
Remarque / Observation		
Vue générale - Face Aval Extrémité Ouest		
No photo:		20151216_NP_0702
No recommandation(s): 9785,10091, 10093

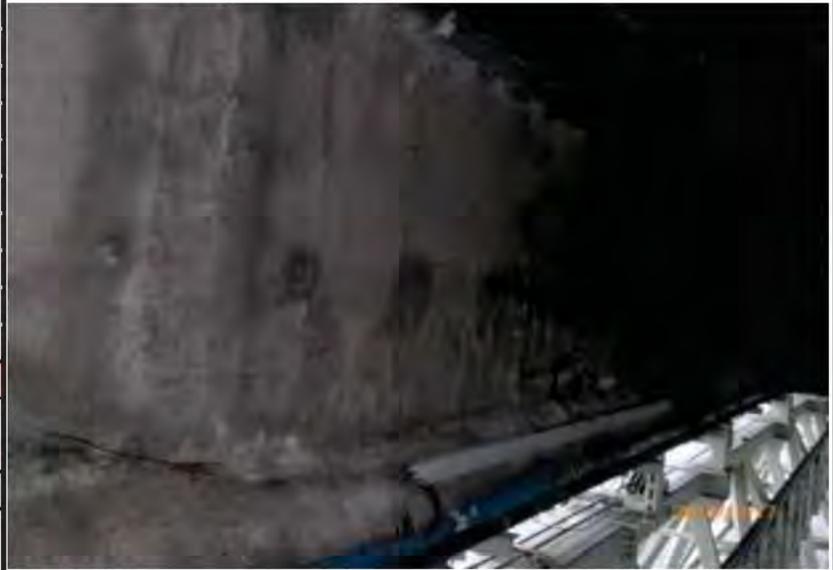
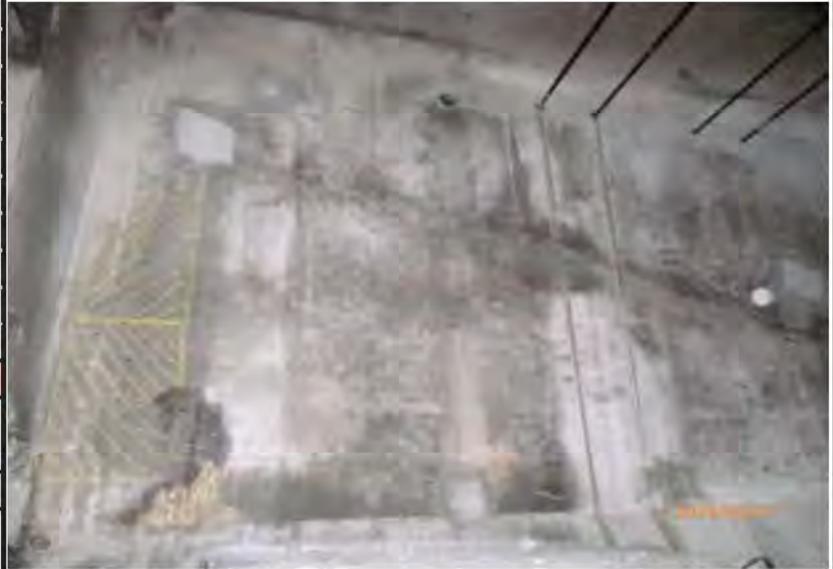
Identification		
Section :		
5		
Axe / Travée :		
28W-29W		
Groupe :		
SS		
Groupe d'élément :		
Systèmes structuraux		
Élément :		
Poutre P7		
Cote CEC		Cote CEM
1		A B C D % 79 15 5 1 %
Remarque / Observation		
Vue générale - Face Aval Centre		
No photo:		20151217_NP_0720
No recommandation(s):		9785,10091, 10093
Identification		
Section :		
5		
Axe / Travée :		
28W-29W		
Groupe :		
SS		
Groupe d'élément :		
Systèmes structuraux		
Élément :		
Poutre P7		
Cote CEC		Cote CEM
1		A B C D % 79 15 5 1 %
Remarque / Observation		
Vue générale - Face Aval Extrémité Est		
No photo:		20151217_NP_0724
No recommandation(s):		9785,10091, 10093

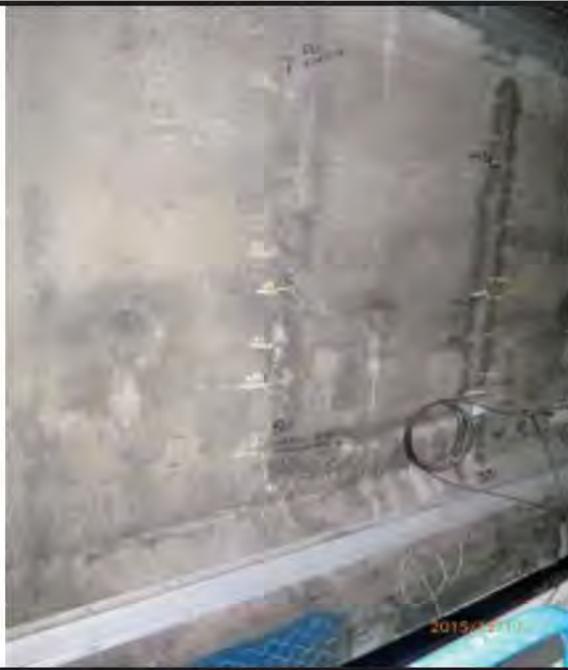
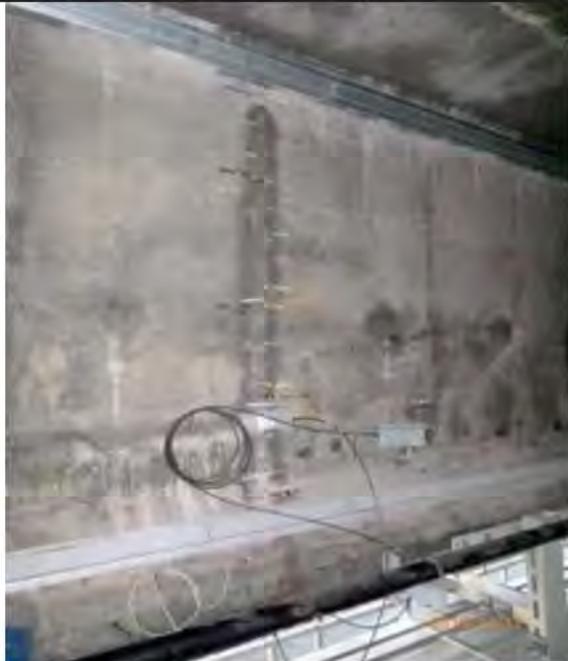
Identification		
Section :		
5		
Axe / Travée :		
28W-29W		
Groupe :		
SS		
Groupe d'élément :		
Systèmes structuraux		
Élément :		
Poutre P7		
Cote CEC		Cote CEM
1		A B C D % 79 15 5 1 %
Remarque / Observation		
CEC=1, minimum de sept (7) câbles affectés par la corrosion et fissures de flexion allant jusqu'à 0,8 mm pouvant affecter sa capacité à supporter les charges de façon très importante		
No recommandation(s):		9785,10091, 10093
Identification		
Section :		
5		
Axe / Travée :		
28W-29W		
Groupe :		
SS		
Groupe d'élément :		
Systèmes structuraux		
Élément :		
Poutre P7		
Cote CEC		Cote CEM
1		A B C D % 79 15 5 1 %
Remarque / Observation		
Mauvaise réparation causant une cavité de 150 mm de profondeur		
No recommandation(s):		9785,10091, 10093

Identification		
Section :		
5		
Axe / Travée :		
28W-29W		
Groupe :		
SS		
Groupe d'élément :		
Systèmes structuraux		
Élément :		
Poutre P7		
Cote CEC		Cote CEM
1		A B C D % 79 15 5 1 %
Remarque / Observation		
Fissures de flexion (3) observées (en date de novembre 2013) de chaque côté de l'âme au centre de la poutre.		
No photo:		20151217_NP_0719
No recommandation(s):		9785,10091, 10093
Identification		
Section :		
5		
Axe / Travée :		
28W-29W		
Groupe :		
SS		
Groupe d'élément :		
Systèmes structuraux		
Élément :		
Poutre P7		
Cote CEC		Cote CEM
1		A B C D % 79 15 5 1 %
Remarque / Observation		
Fissures de flexion (3) observées (en date de novembre 2013) de chaque côté de l'âme au centre de la poutre.		
No photo:		20151217_NP_0717
No recommandation(s):		9785,10091, 10093
