CHAPITRE 5. PHOTOGRAPHIES DES INSPECTIONS

Contrat 62450 – Volume 1

5.1 Section 5

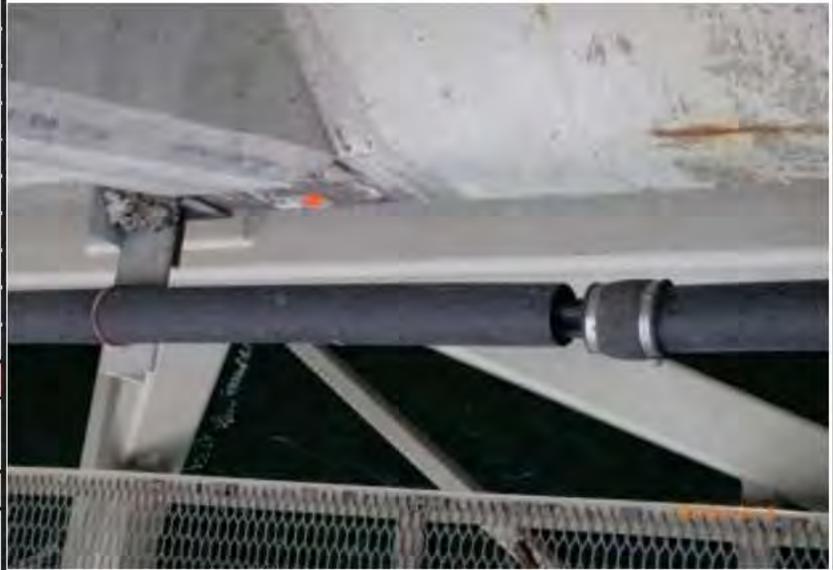
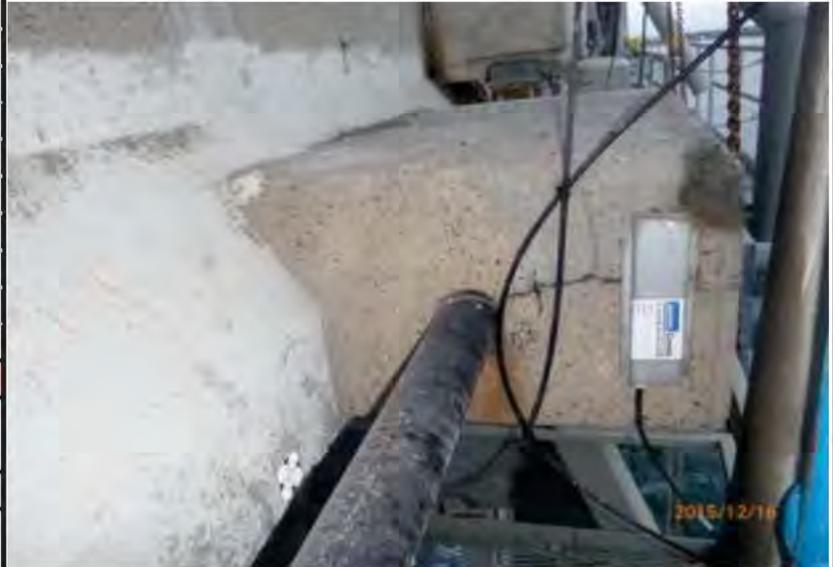
Identification		
Section :		
5		
Axe / Travée :		
28W-29W		
Groupe :		
SS-R		
Groupe d'élément :		
Systèmes structuraux		
Élément :		
Renfort - PTE - P7		
Cote CEC		Cote CEM
2		A B C D % 96 1 2 1 %
Remarque / Observation		
Fissuration de la gaine HDPE		
No photo:		20151216_NP_0642
No recommandation(s):		15767,10095
Identification		
Section :		
5		
Axe / Travée :		
28W-29W		
Groupe :		
SS-R		
Groupe d'élément :		
Systèmes structuraux		
Élément :		
Renfort - PTE - P7		
Cote CEC		Cote CEM
2		A B C D % 96 1 2 1 %
Remarque / Observation		
Fissures de 1,5 mm au point de pénétration dans le bloc d'ancrage		
No photo:		20151216_NP_0628
No recommandation(s):		15767,10095

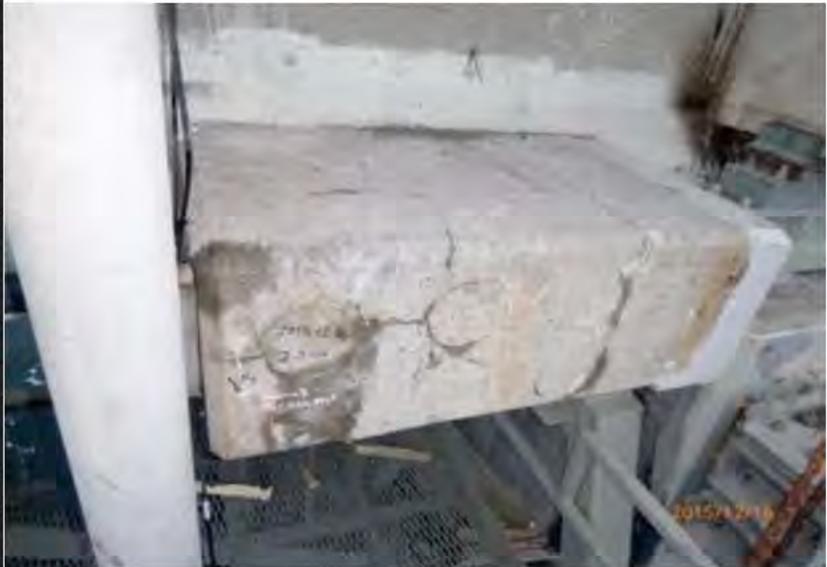
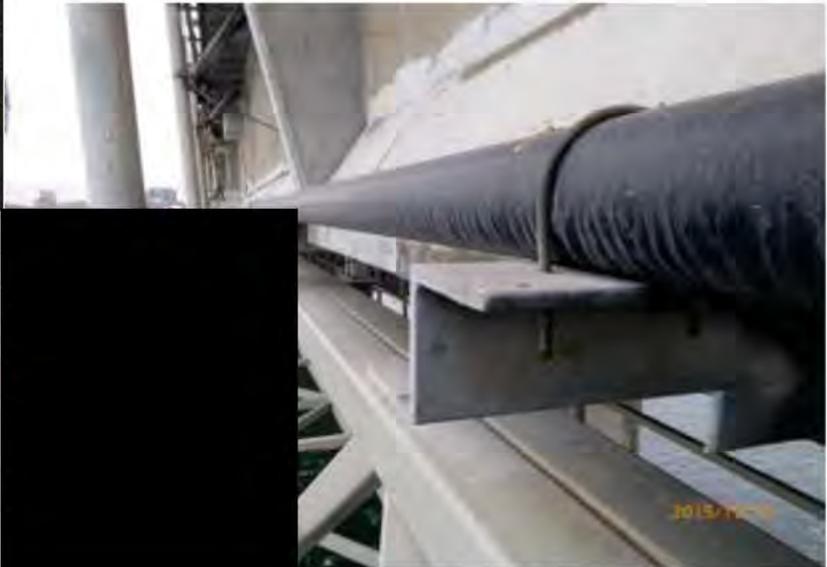
Identification		
Section :		
5		
Axe / Travée :		
28W-29W		
Groupe :		
SS-R		
Groupe d'élément :		
Systèmes structuraux		
Élément :		
Renfort - PTE - P7		
Cote CEC		Cote CEM
2		A B C D % 96 1 2 1 %
Remarque / Observation		
Fissures de 1,5 mm au point de pénétration dans le bloc d'ancrage		
No photo:		20151216_NP_0629
No recommandation(s):		15767,10095
Identification		
Section :		
5		
Axe / Travée :		
28W-29W		
Groupe :		
SS-R		
Groupe d'élément :		
Systèmes structuraux		
Élément :		
Renfort - PTE - P7		
Cote CEC		Cote CEM
2		A B C D % 96 1 2 1 %
Remarque / Observation		
Perte de coussins de caoutchouc.		
No photo:		20151216_NP_0674
No recommandation(s):		15767,10095

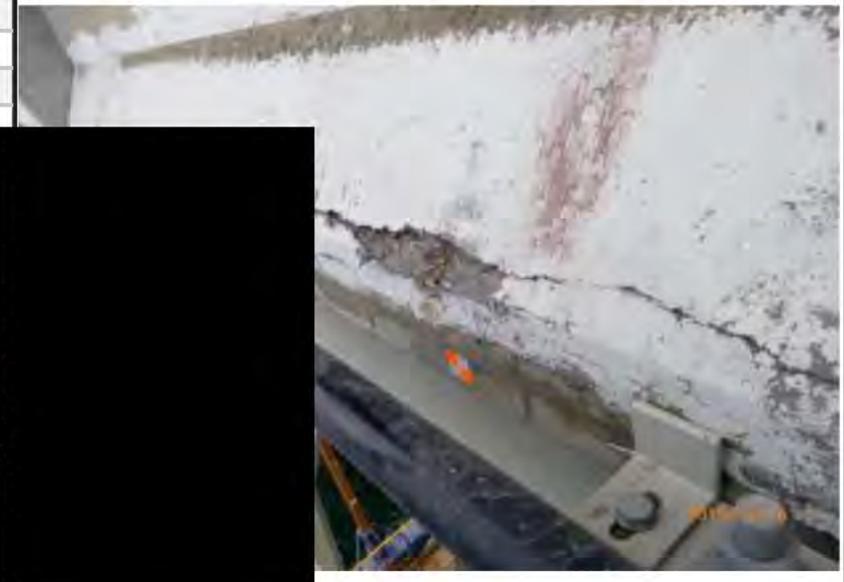
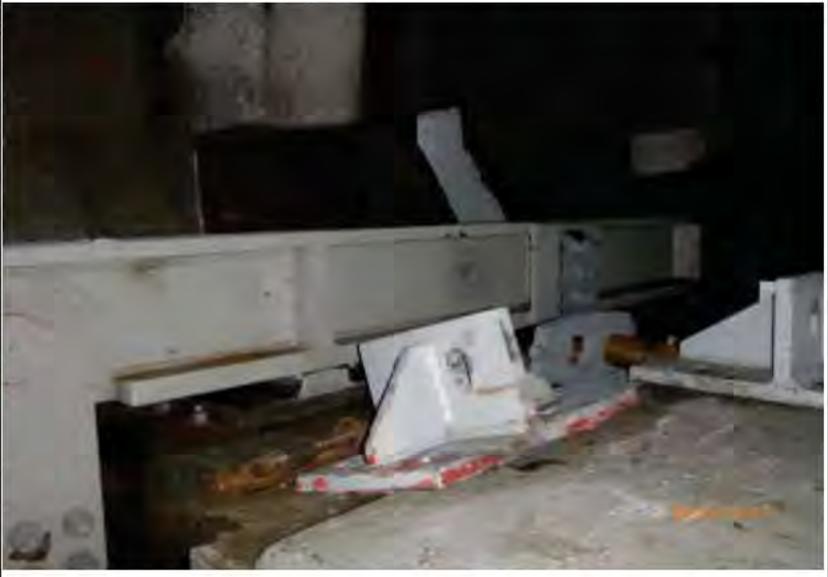
Identification		
Section :		
5		
Axe / Travée :		
28W-29W		
Groupe :		
SS-R		
Groupe d'élément :		
Systèmes structuraux		
Élément :		
Renfort - PTE - P7		
Cote CEC		Cote CEM
2		A B C D % 96 1 2 1 %
Remarque / Observation		
Perte de coussins de caoutchouc.		
No photo:		20151216_NP_0675
No recommandation(s): 15767,10095		
Identification		
Section :		
5		
Axe / Travée :		
28W-29W		
Groupe :		
SS-R		
Groupe d'élément :		
Systèmes structuraux		
Élément :		
Renfort - TM1.0 - P7		
Cote CEC		Cote CEM
4		A B C D % 100 0 0 0 %
Remarque / Observation		
Déplacement longitudinal de 10mm.		
No photo:		20151217_NP_0798
No recommandation(s):

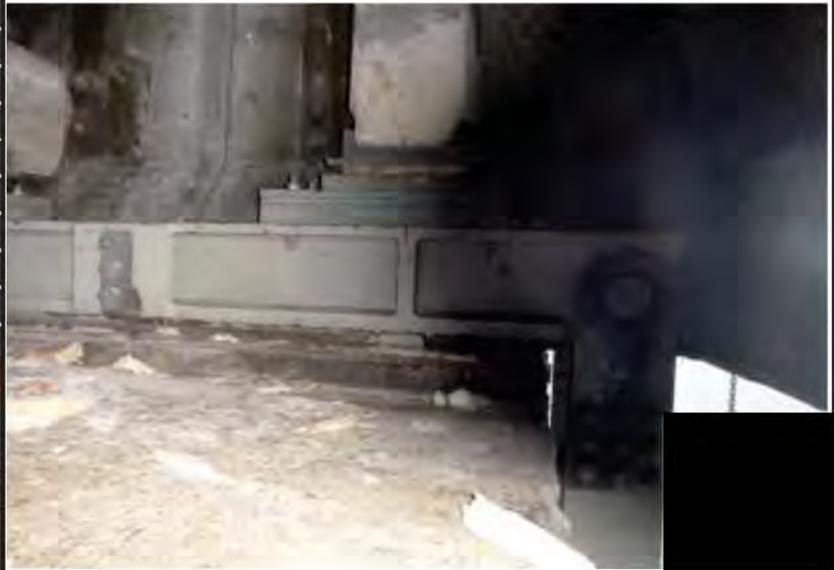
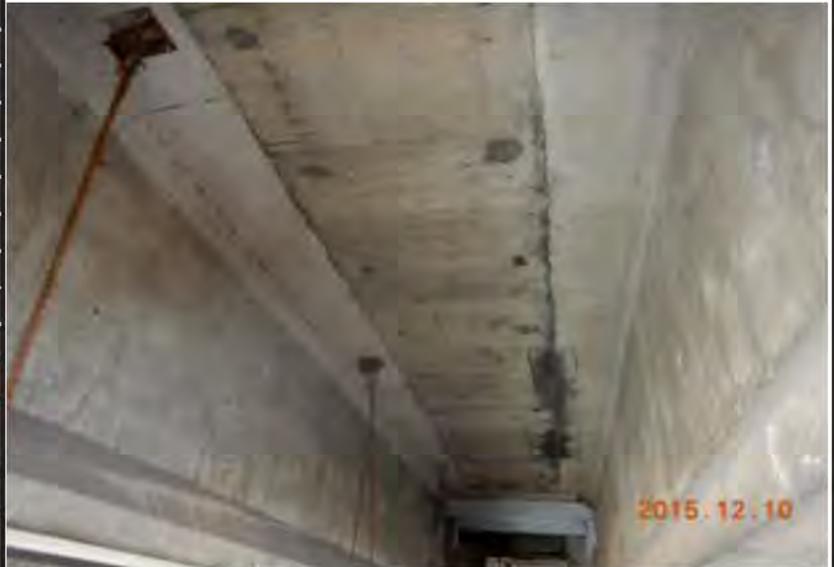
Identification		
Section :		
5		
Axe / Travée :		
28W-29W		
Groupe :		
SS-R		
Groupe d'élément :		
Systèmes structuraux		
Élément :		
Renfort - TM1.0 - P7		
Cote CEC		Cote CEM
4		A B C D % 100 0 0 0 %
Remarque / Observation		
Déplacement longitudinal de 10mm.		
No photo:		20151217_NP_0730
No recommandation(s):		
Identification		
Section :		
5		
Axe / Travée :		
29W-30W		
Groupe :		
Plt.		
Groupe d'élément :		
Platelage		
Élément :		
Platelage		
Cote CEC		Cote CEM
1		A B C D % 84 15 1 0 %
Remarque / Observation		
Traces d'humidité et d'infiltration d'eau		
No photo:		20151210_DT_3815
No recommandation(s):		
		10098,10122

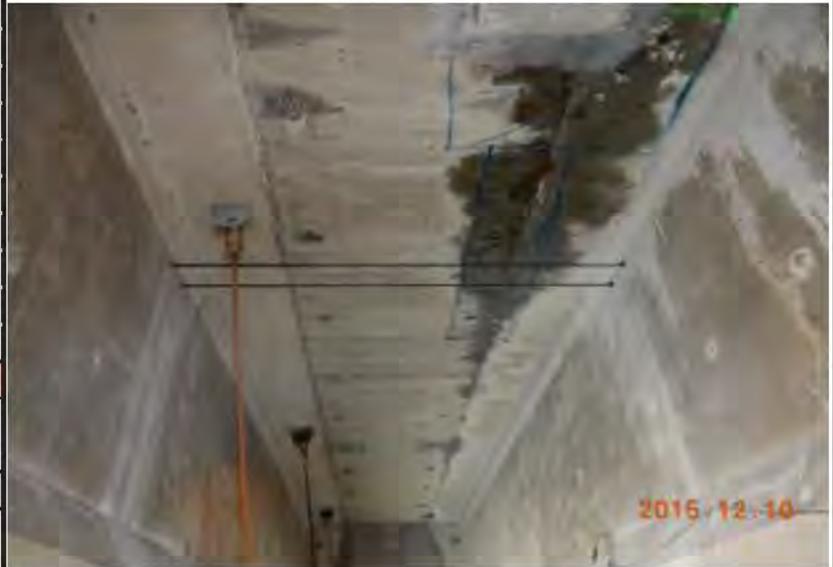
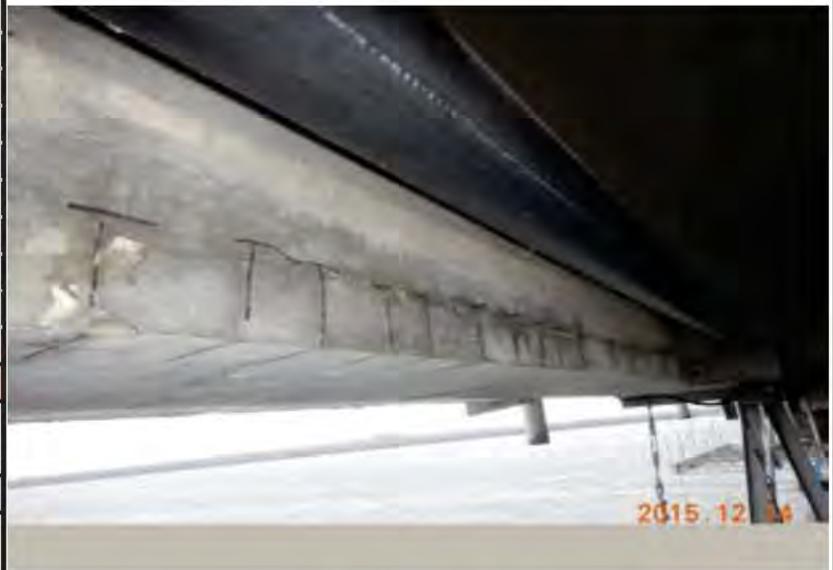
Identification		
Section :		
5		
Axe / Travée :		
29W-30W		
Groupe :		
Plt.		
Groupe d'élément :		
Platelage		
Élément :		
Platelage		
Cote CEC		Cote CEM
1		A B C D % 84 15 1 0 %
Remarque / Observation		
Traces d'humidité et d'infiltration d'eau		
No photo:		20151210_DT_3808
No recommandation(s): 10098,10122		
Identification		
Section :		
5		
Axe / Travée :		
29W-30W		
Groupe :		
SS		
Groupe d'élément :		
Systèmes structuraux		
Élément :		
Poutre P1		
Cote CEC		Cote CEM
1		A B C D % 83 15 1 1 %
Remarque / Observation		
Fissures de retrait au centre de la poutre.		
No photo:		20151214_JV_6267
No recommandation(s): 9785,10091, 10093,9263

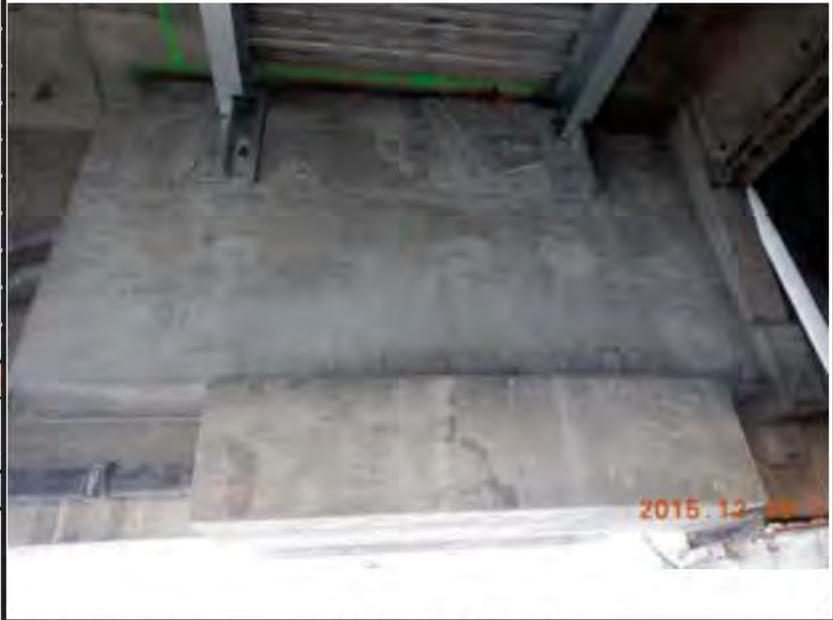
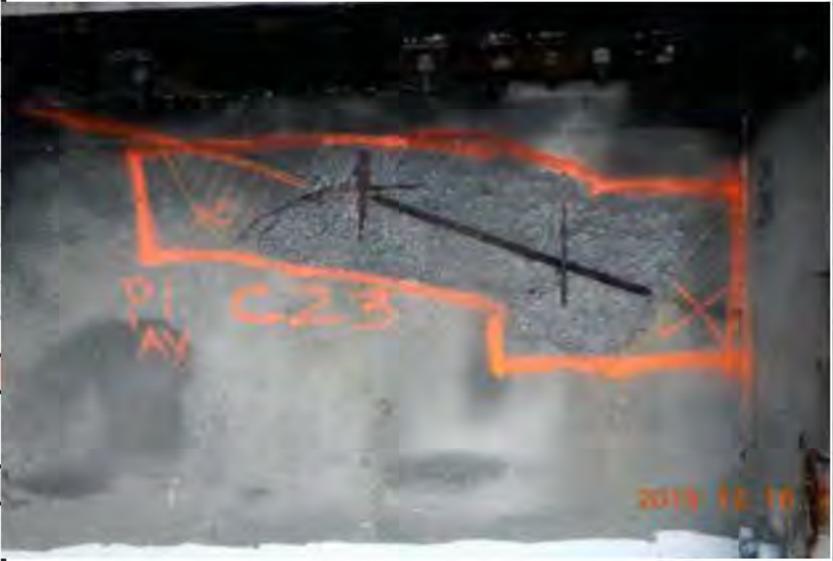
Identification		
Section :		
5		
Axe / Travée :		
29W-30W		
Groupe :		
SS		
Groupe d'élément :		
Systèmes structuraux		
Élément :		
Poutre P1		
Cote CEC		Cote CEM
1		A B C D % 83 15 1 1 %
Remarque / Observation		
Vue générale - Face Amont Extrémité Est		
No photo:		20151210_DT_3881
No recommandation(s):		9785,10091, 10093,9263
Identification		
Section :		
5		
Axe / Travée :		
29W-30W		
Groupe :		
SS		
Groupe d'élément :		
Systèmes structuraux		
Élément :		
Poutre P1		
Cote CEC		Cote CEM
1		A B C D % 83 15 1 1 %
Remarque / Observation		
CEC=1, Éclatement avec toron corrodé visible et fils sectionnés		
No photo:		20151215_JV_6284
No recommandation(s):		9785,10091, 10093,9263

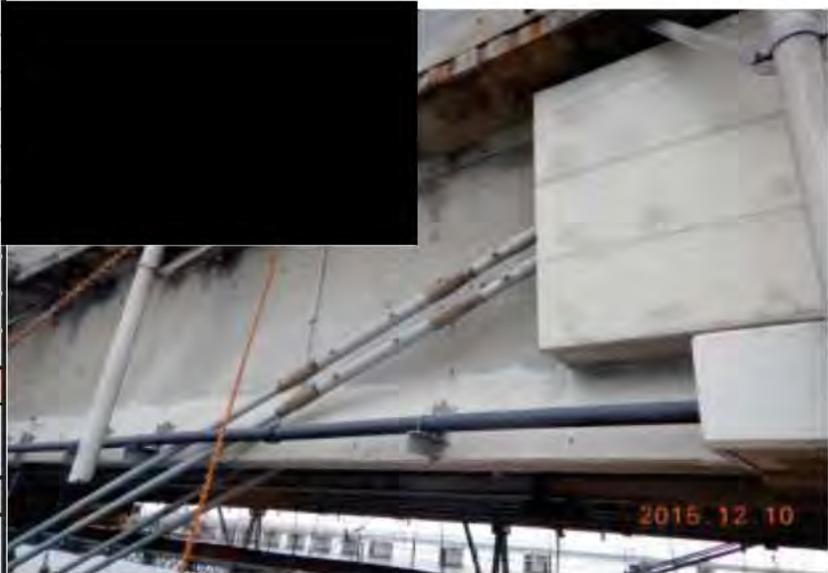
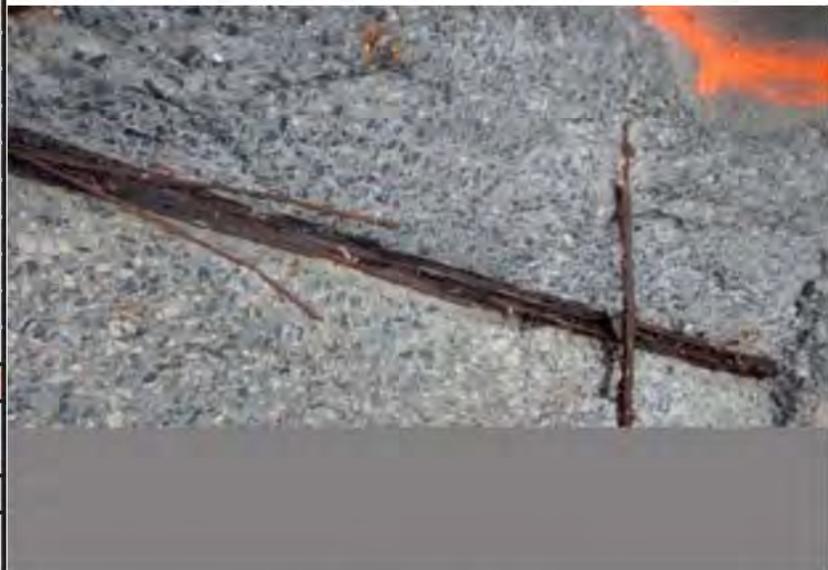
Identification		
Section :		
5		
Axe / Travée :		
29W-30W		
Groupe :		
SS		
Groupe d'élément :		
Systèmes structuraux		
Élément :		
Poutre P1		
Cote CEC		Cote CEM
1		A B C D % 83 15 1 1 %
Remarque / Observation		
Vue générale - Face Aval Extrémité Ouest		
No photo:		20151210_DT_3837
No recommandation(s): 9785,10091, 10093,9263		
Identification		
Section :		
5		
Axe / Travée :		
29W-30W		
Groupe :		
SS		
Groupe d'élément :		
Systèmes structuraux		
Élément :		
Poutre P1		
Cote CEC		Cote CEM
1		A B C D % 83 15 1 1 %
Remarque / Observation		
CEC=1, Éclatement avec toron corrodé visible et fils sectionnés		
No photo:		20151215_JV_6283
No recommandation(s): 9785,10091, 10093,9263

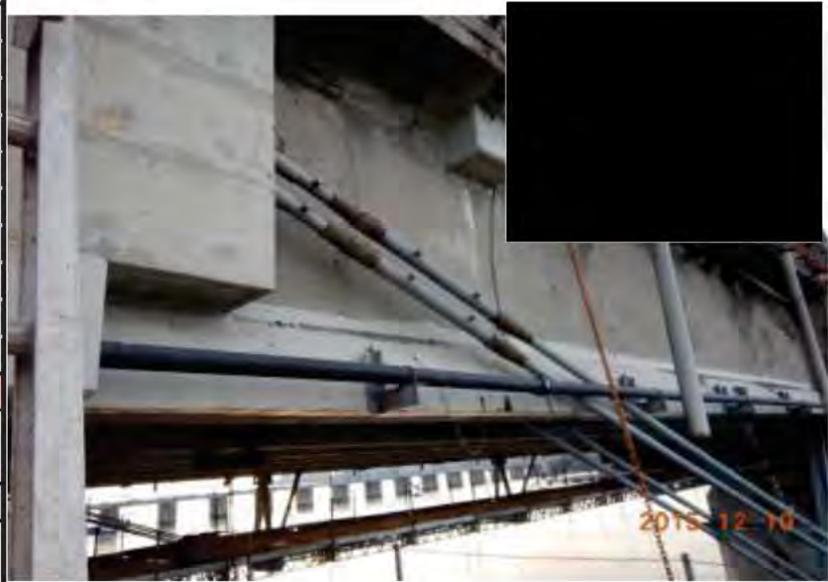
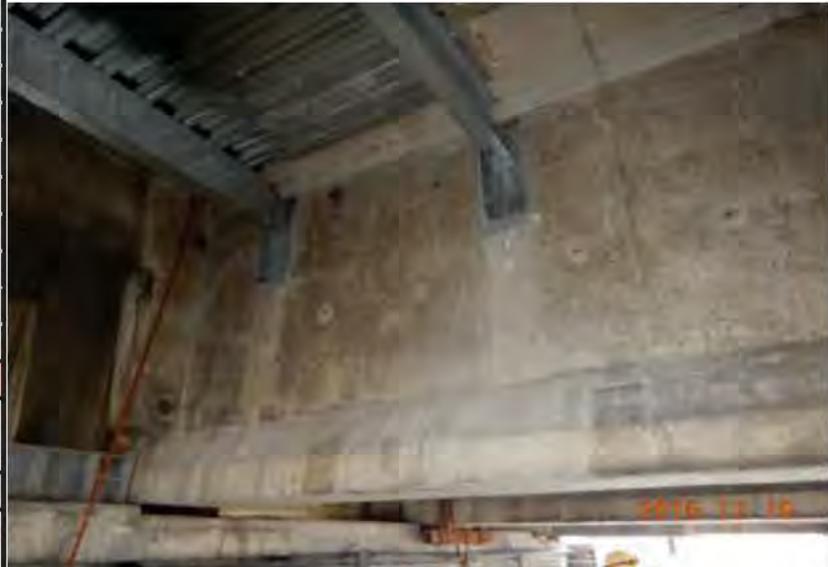
Identification		
Section :		
5		
Axe / Travée :		
29W-30W		
Groupe :		
SS		
Groupe d'élément :		
Systèmes structuraux		
Élément :		
Poutre P1		
Cote CEC		Cote CEM
1		A B C D % 83 15 1 1 %
Remarque / Observation		
Vue générale - Face Aval Extrémité Est		
No photo:		20151210_DT_3880
No recommandation(s):		9785,10091, 10093,9263
Identification		
Section :		
5		
Axe / Travée :		
29W-30W		
Groupe :		
SS		
Groupe d'élément :		
Systèmes structuraux		
Élément :		
Poutre P1		
Cote CEC		Cote CEM
1		A B C D % 83 15 1 1 %
Remarque / Observation		
Vue générale - Face Amont Extrémité Ouest		
No photo:		20151210_DT_3846
No recommandation(s):		9785,10091, 10093,9263

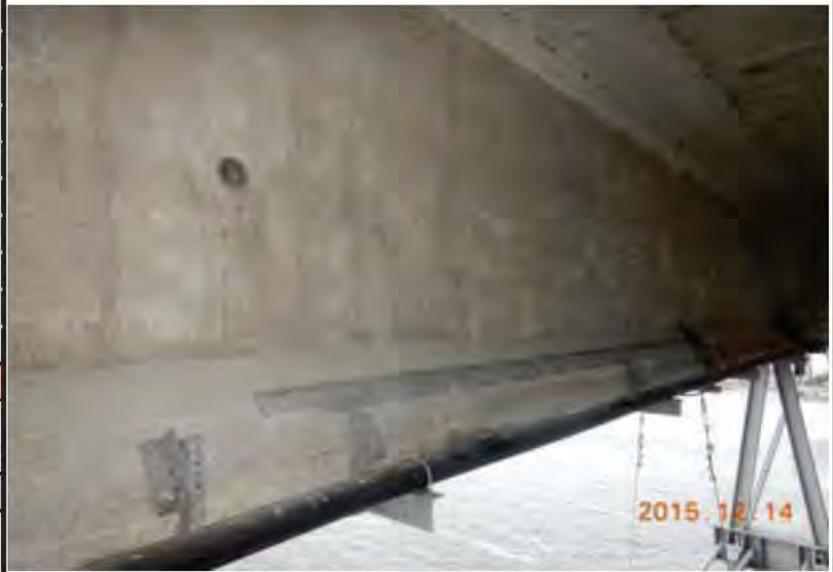
Identification		
Section :		
5		
Axe / Travée :		
29W-30W		
Groupe :		
SS		
Groupe d'élément :		
Systèmes structuraux		
Élément :		
Poutre P1		
Cote CEC		Cote CEM
1		A B C D % 83 15 1 1 %
Remarque / Observation		
Vue générale - Face Amont Centre		
No photo:		20151214_JV_6268
No recommandation(s): 9785,10091, 10093,9263		
Identification		
Section :		
5		
Axe / Travée :		
29W-30W		
Groupe :		
SS		
Groupe d'élément :		
Systèmes structuraux		
Élément :		
Poutre P1		
Cote CEC		Cote CEM
1		A B C D % 83 15 1 1 %
Remarque / Observation		
Fissures de retrait au centre de la poutre.		
No photo:		20151214_JV_6270
No recommandation(s): 9785,10091, 10093,9263

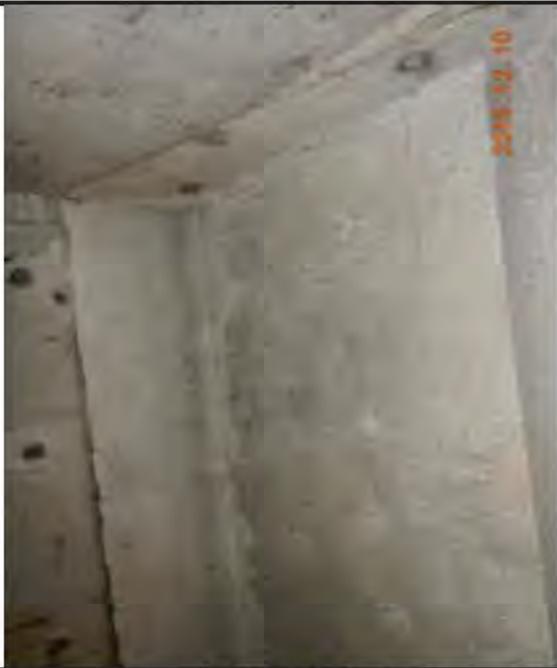
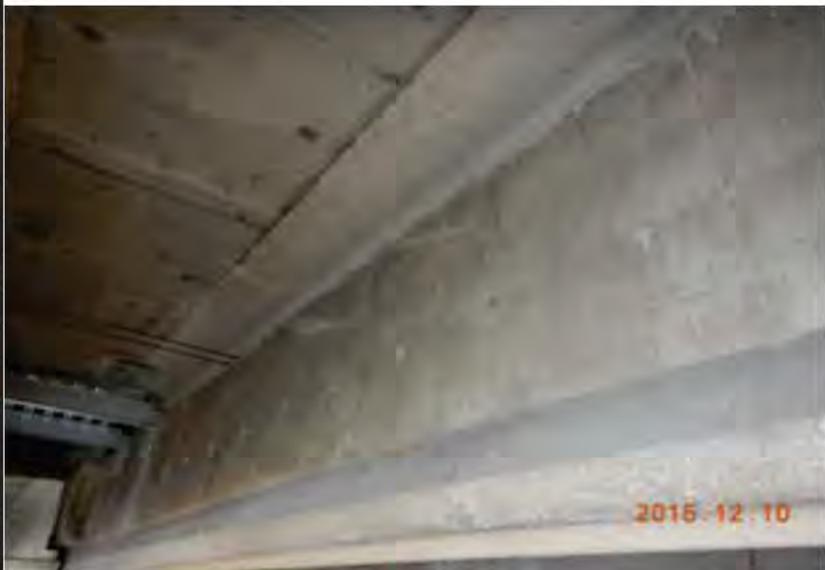
Identification		
Section :		
5		
Axe / Travée :		
29W-30W		
Groupe :		
SS		
Groupe d'élément :		
Systèmes structuraux		
Élément :		
Poutre P4		
Cote CEC		Cote CEM
2		A B C D % 94 5 1 0 %
Remarque / Observation		
CEC=2, minimum de quatre (4) câbles affectés par la corrosion pouvant affecter la capacité à supporter les charges de façon importante.		
No photo:		20151210_DT_3877
No recommandation(s): 10091,15751		
Identification		
Section :		
5		
Axe / Travée :		
29W-30W		
Groupe :		
SS		
Groupe d'élément :		
Systèmes structuraux		
Élément :		
Poutre P4		
Cote CEC		Cote CEM
2		A B C D % 94 5 1 0 %
Remarque / Observation		
CEC=2, minimum de quatre (4) câbles affectés par la corrosion pouvant affecter la capacité à supporter les charges de façon importante.		
No photo:		20151210_DT_3878
No recommandation(s): 10091,15751

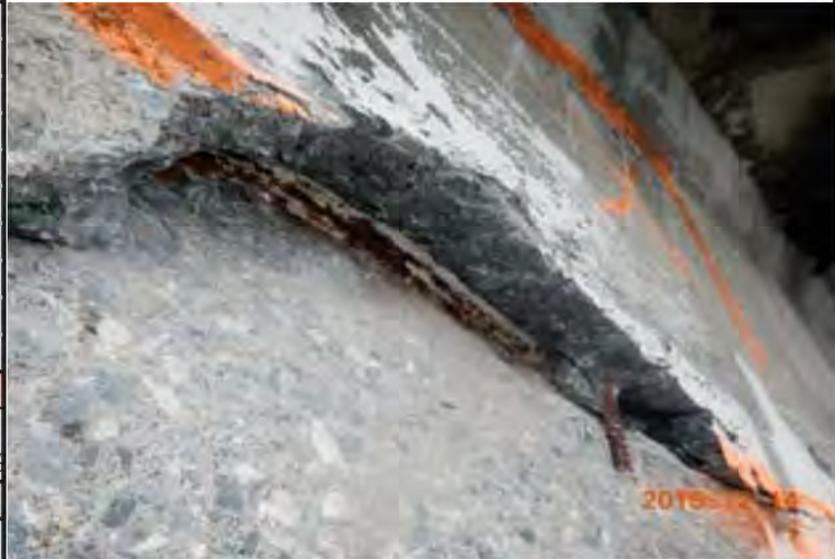
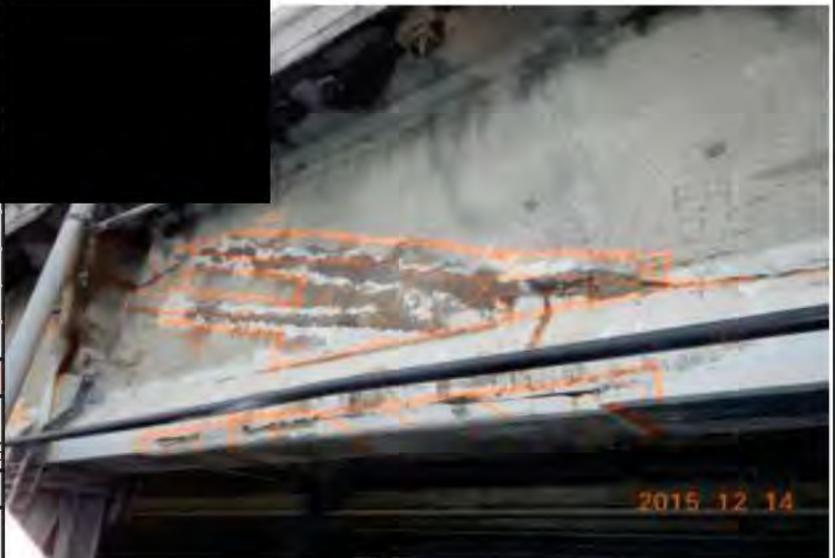
Identification		
Section :		
5		
Axe / Travée :		
29W-30W		
Groupe :		
SS		
Groupe d'élément :		
Systèmes structuraux		
Élément :		
Poutre P7		
Cote CEC		Cote CEM
1		A B C D % 72 15 11 2 %
Remarque / Observation		
CEC=1, Éclatement avec toron corrodé visible et fils sectionnés.		
No photo:		20151214_JV_6202
No recommandation(s):		9785,10091, 10093,9263,15755
Identification		
Section :		
5		
Axe / Travée :		
29W-30W		
Groupe :		
SS		
Groupe d'élément :		
Systèmes structuraux		
Élément :		
Poutre P7		
Cote CEC		Cote CEM
1		A B C D % 72 15 11 2 %
Remarque / Observation		
CEC=1, Délaminage avec fissuration périphérique (vis-à-vis le câble de précontrainte), taches de rouille.		
No photo:		20151214_JV_6209
No recommandation(s):		9785,10091, 10093,9263,15755

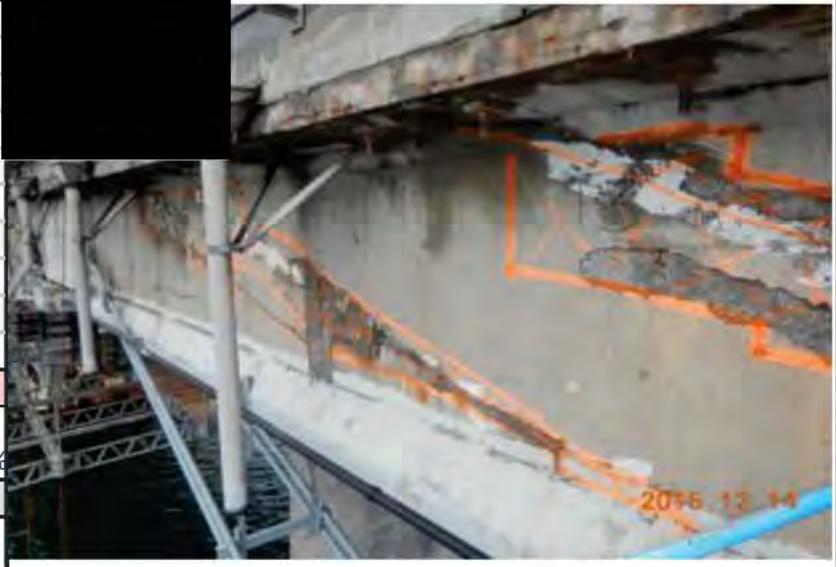
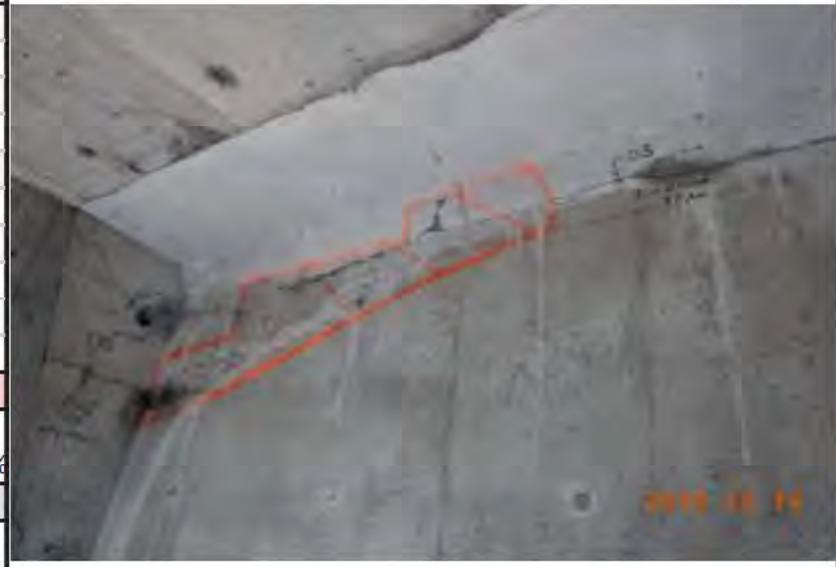
Identification		
Section :		
5		
Axe / Travée :		
29W-30W		
Groupe :		
SS		
Groupe d'élément :		
Systèmes structuraux		
Élément :		
Poutre P7		
Cote CEC		Cote CEM
1		A B C D % 72 15 11 2 %
Remarque / Observation		
CEC=1, Délaminage avec fissuration périphérique (vis-à-vis le câble de précontrainte), taches de rouille		
No photo:		20151214_JV_6208
No recommandation(s):		9785,10091, 10093,9263,15755
Identification		
Section :		
5		
Axe / Travée :		
29W-30W		
Groupe :		
SS		
Groupe d'élément :		
Systèmes structuraux		
Élément :		
Poutre P7		
Cote CEC		Cote CEM
1		A B C D % 72 15 11 2 %
Remarque / Observation		
CEC=1, minimum de cinq (5) câbles affectés par la corrosion pouvant affecter la capacité à supporter les charges de façon très importante		
No photo:		20151214_JV_6260
No recommandation(s):		9785,10091, 10093,9263,15755

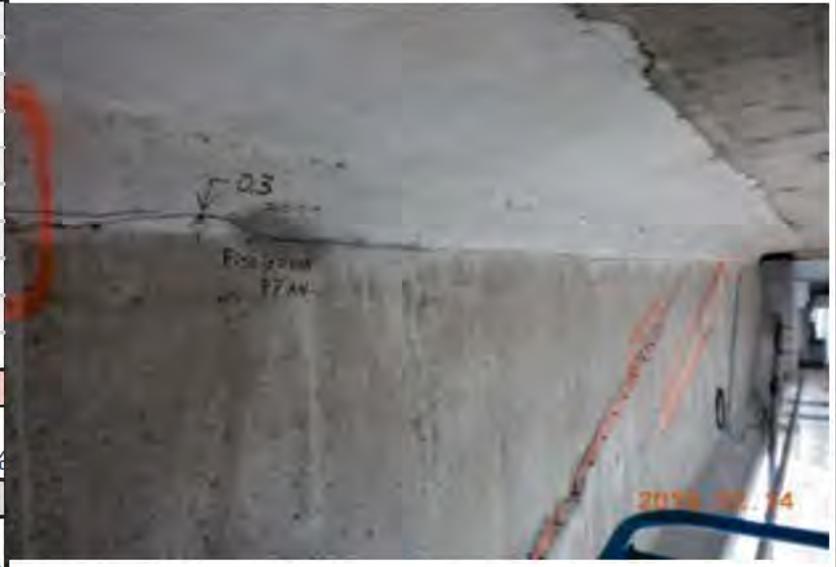
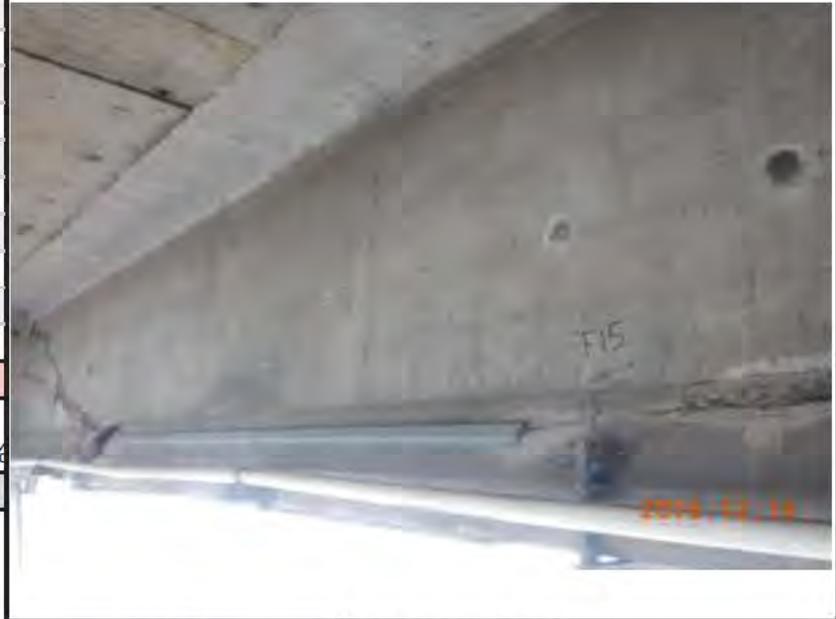
Identification		
Section :		
5		
Axe / Travée :		
29W-30W		
Groupe :		
SS		
Groupe d'élément :		
Systèmes structuraux		
Élément :		
Poutre P7		
Cote CEC		Cote CEM
1		A B C D % 72 15 11 2 %
Remarque / Observation		
CEC=1, minimum de cinq (5) câbles affectés par la corrosion pouvant affecter la capacité à supporter les charges de façon très importante		
No photo:		20151214_JV_6259
No recommandation(s): 9785,10091, 10093,9263,15755		
Identification		
Section :		
5		
Axe / Travée :		
29W-30W		
Groupe :		
SS		
Groupe d'élément :		
Systèmes structuraux		
Élément :		
Poutre P7		
Cote CEC		Cote CEM
1		A B C D % 72 15 11 2 %
Remarque / Observation		
Vue générale - Face Aval Centre		
No photo:		20151214_JV_6243
No recommandation(s): 9785,10091, 10093,9263,15755
