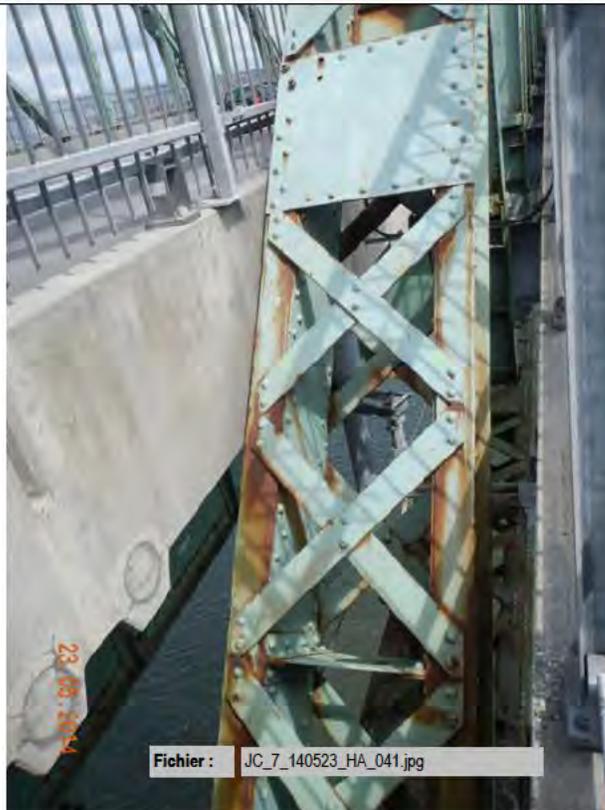
Photo no.:
JC_7_140523_HA_041

Perte de matériau moyenne à importante localisée aux diaphragmes intérieurs des diagonales.

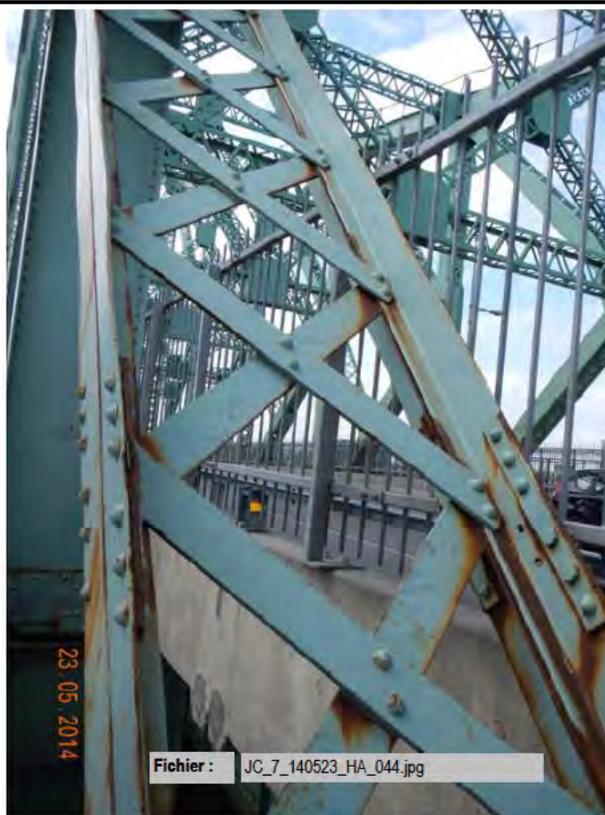
Photo no.:
JC_7_140523_HA_044

Déformation par la corrosion importante des cornières amont et aval sur les membrures CM-0/CM-1 et CM-1/CL-1.

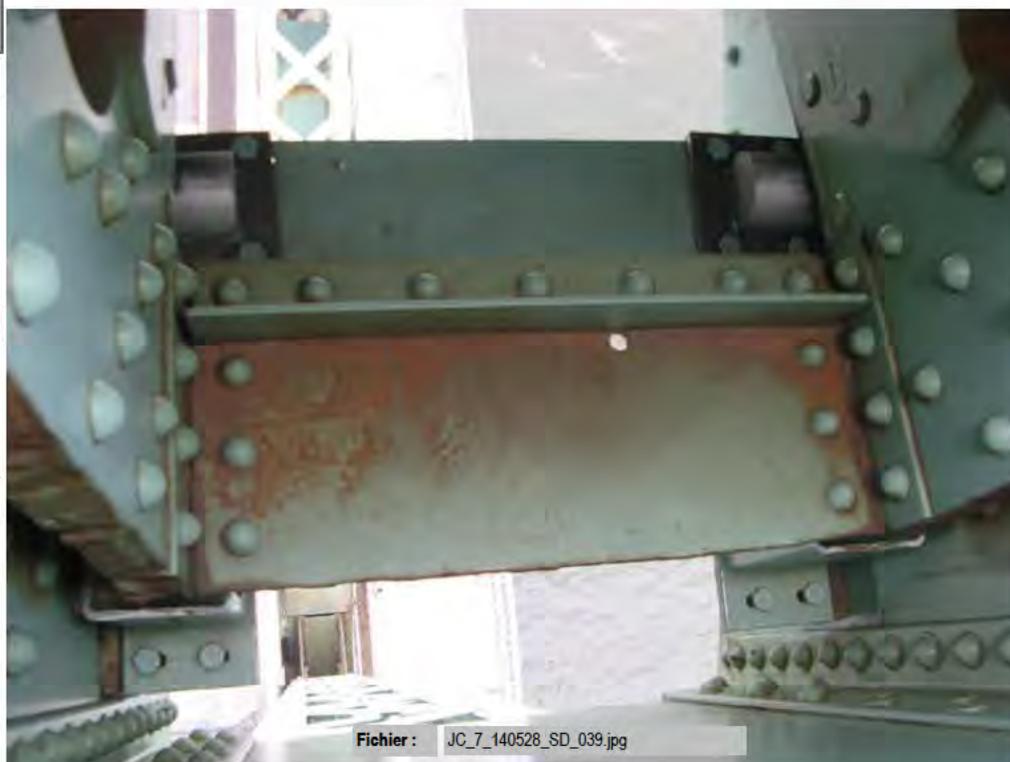
Photo no.:
JC_7_140528_SD_039

Goujons :
Usure moyenne des tiges des goujons P15 Sud (amont et aval: 5 et 3 mm respectivement).

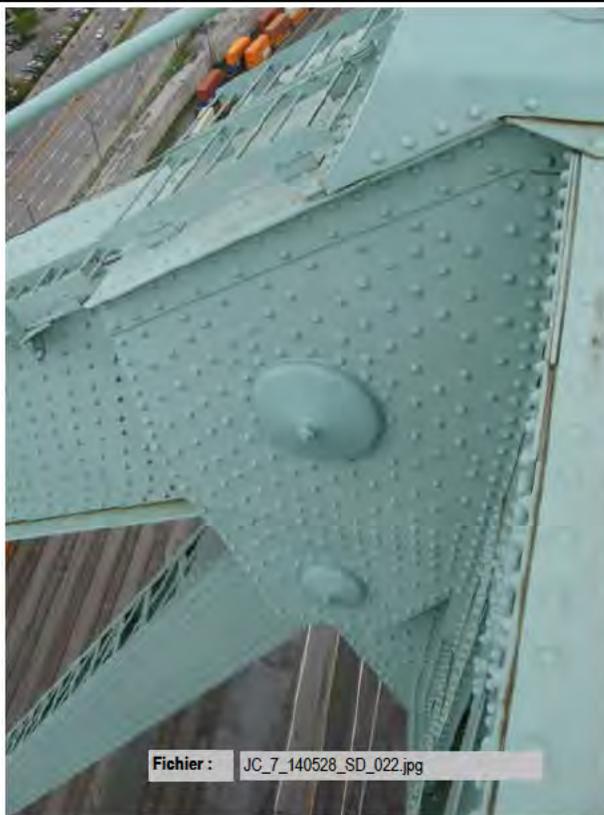
Photo no.:
JC_7_140528_SD_022

Usure légère des tiges des goujons
P15 Nord (amont et aval : 7 et 9 mm
respectivement).

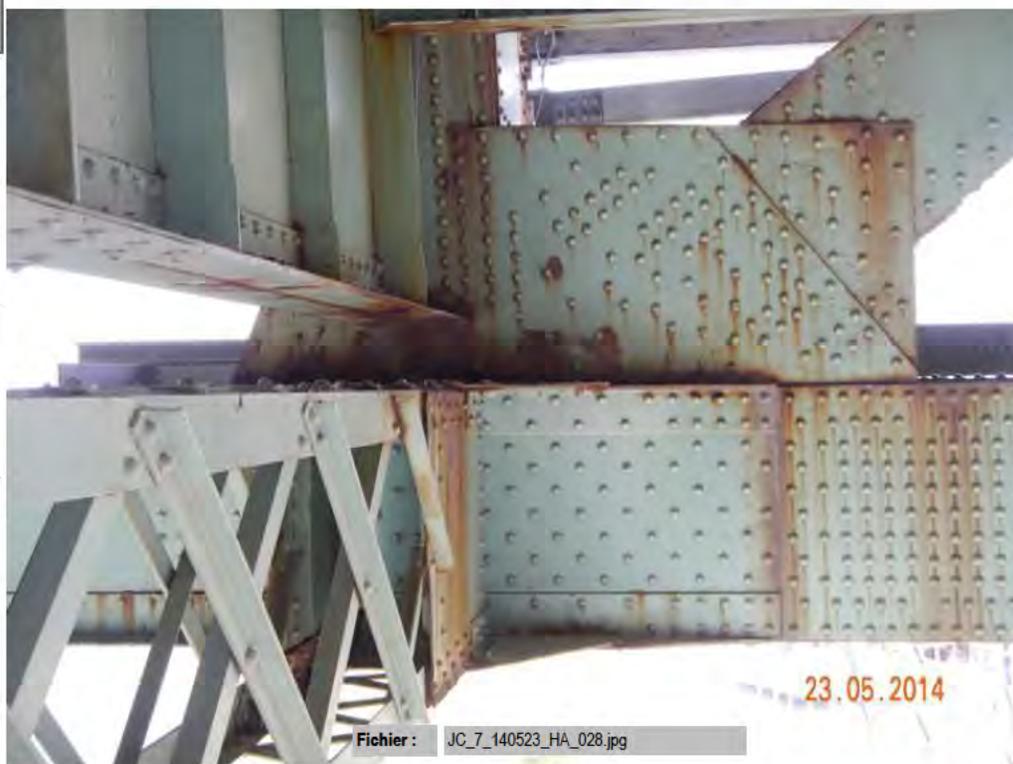
Photo no.:
JC_7_140523_HA_028

Perte de matériau importante à très
importante localisée à plusieurs
assemblages côté aval pouvant
réduire de façon importante la
capacité.

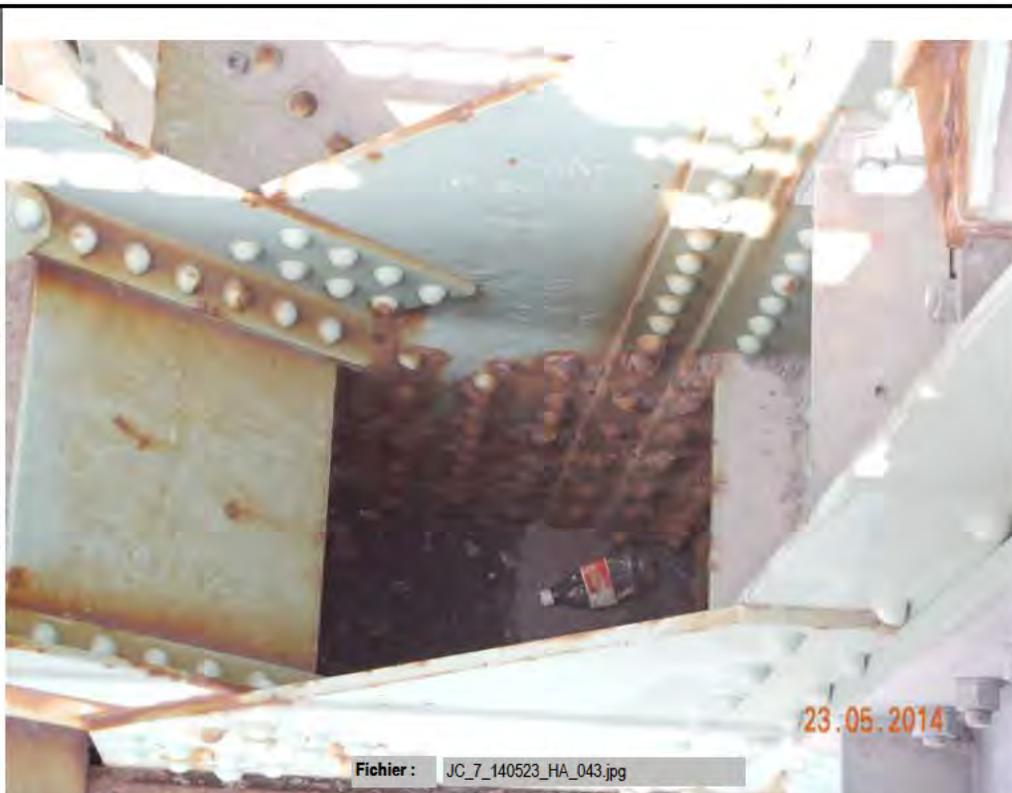
Photo no.:
JC_7_140523_HA_043

Perte de matériau importante localisée à plusieurs assemblages côté amont et perte de matériaux importante à l'assemblage SL-0S côté amont pouvant réduire de façon importante la capacité.

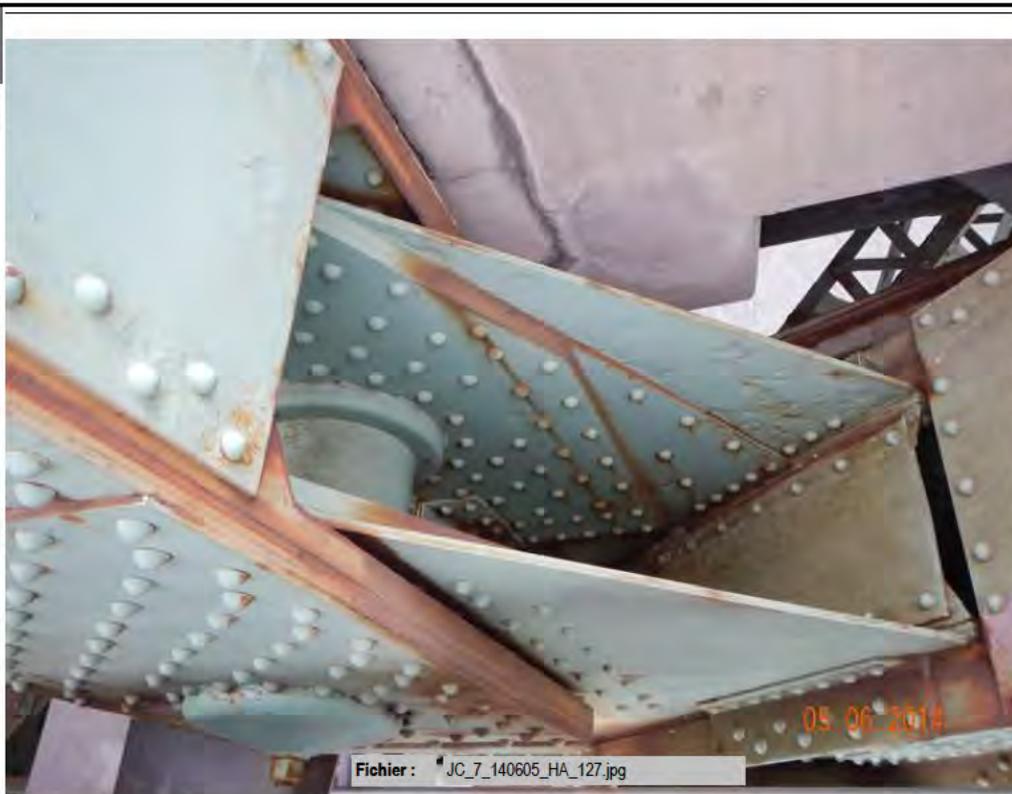
Photo no.:
JC_7_140605_HA_127

Perte de matériau importante localisée à plusieurs assemblages côté amont et perte de matériaux importante à l'assemblage SL-0S côté amont pouvant réduire de façon importante la capacité.

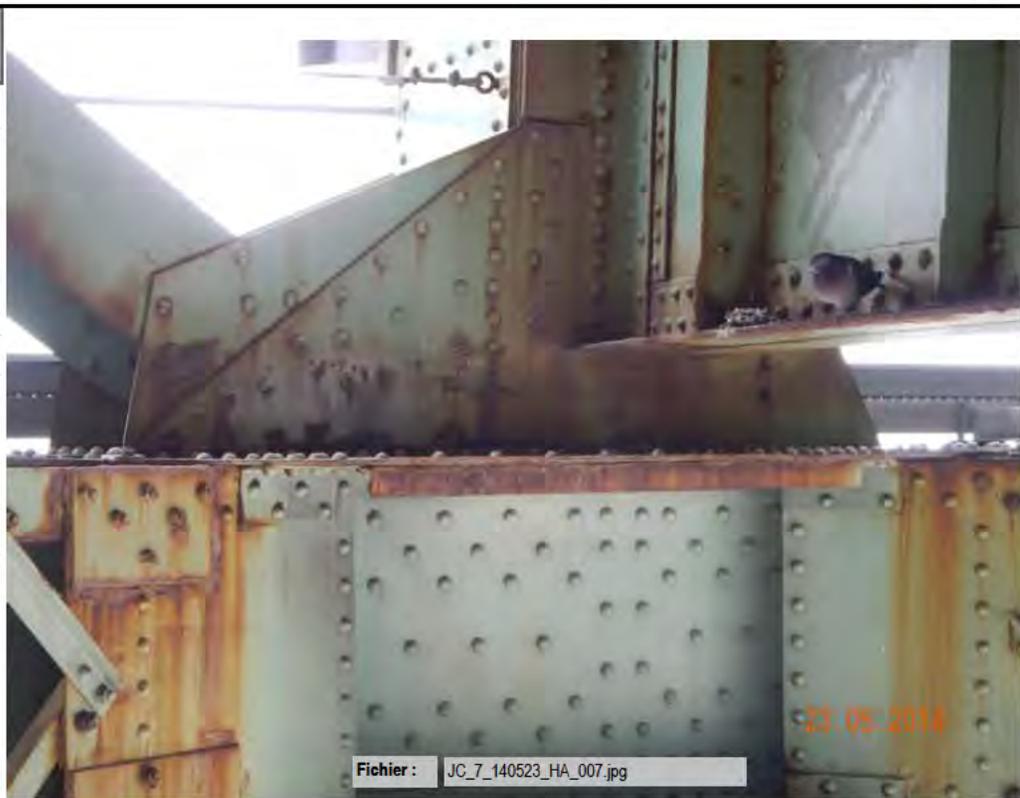
Photo no.:
JC_7_140523_HA_007

Perte de matériau importante localisée à plusieurs assemblages côtés aval et amont.

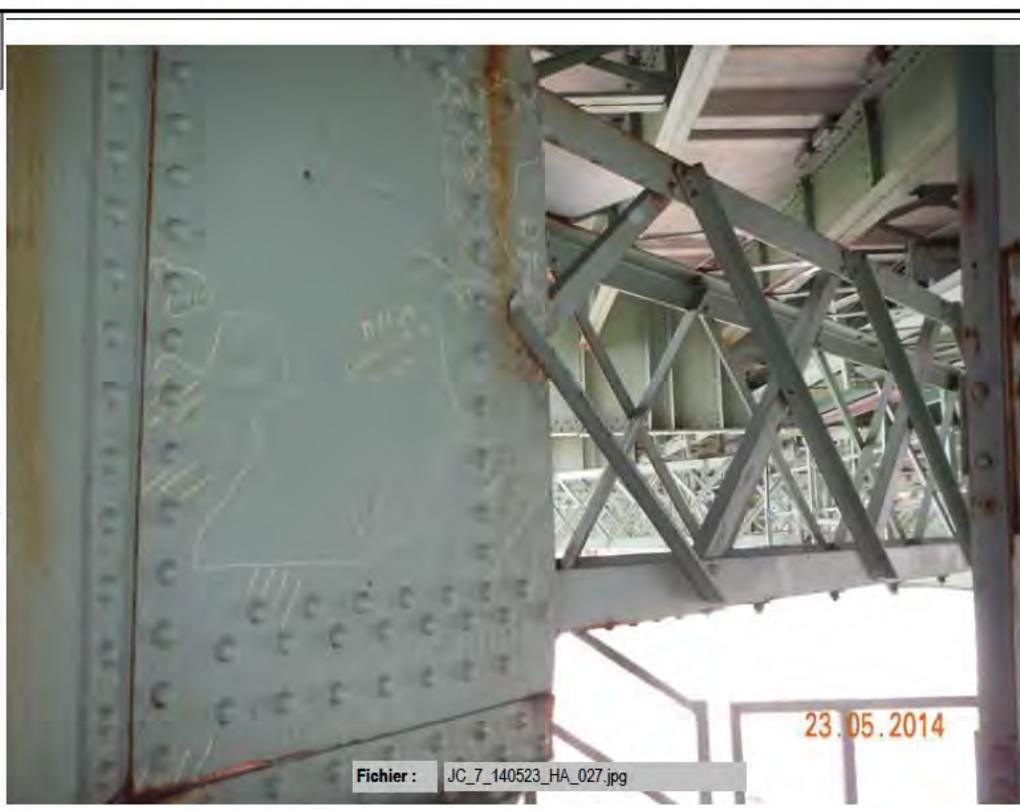
Photo no.:
JC_7_140523_HA_027

Perte de matériau très importante à l'extrémité amont des contreventements AL-9 amont/AL-11 aval et AL-11 amont/AL-13 aval.

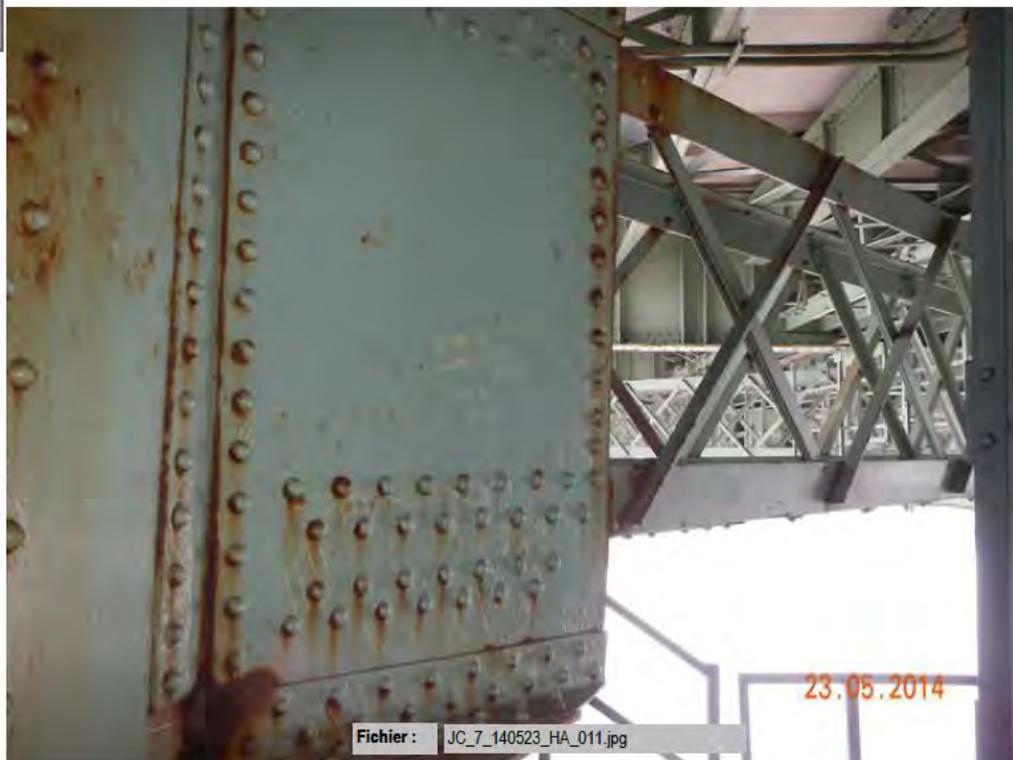
Photo no.:
JC_7_140523_HA_011

Perte de matériaux importante à très importante sur les assemblages de contreventements.

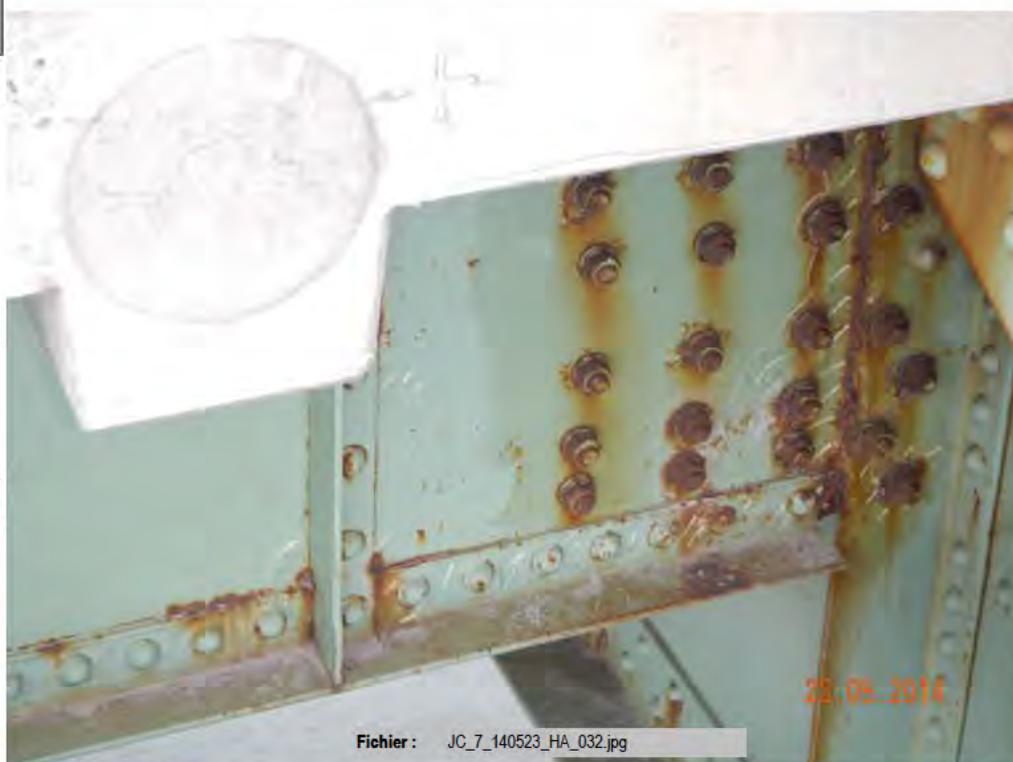
Photo no.:
JC_7_140523_HA_032

Perte de matériau très importante aux sections de transfert de la poutre P-1M affectant de façon appréciable la capacité.

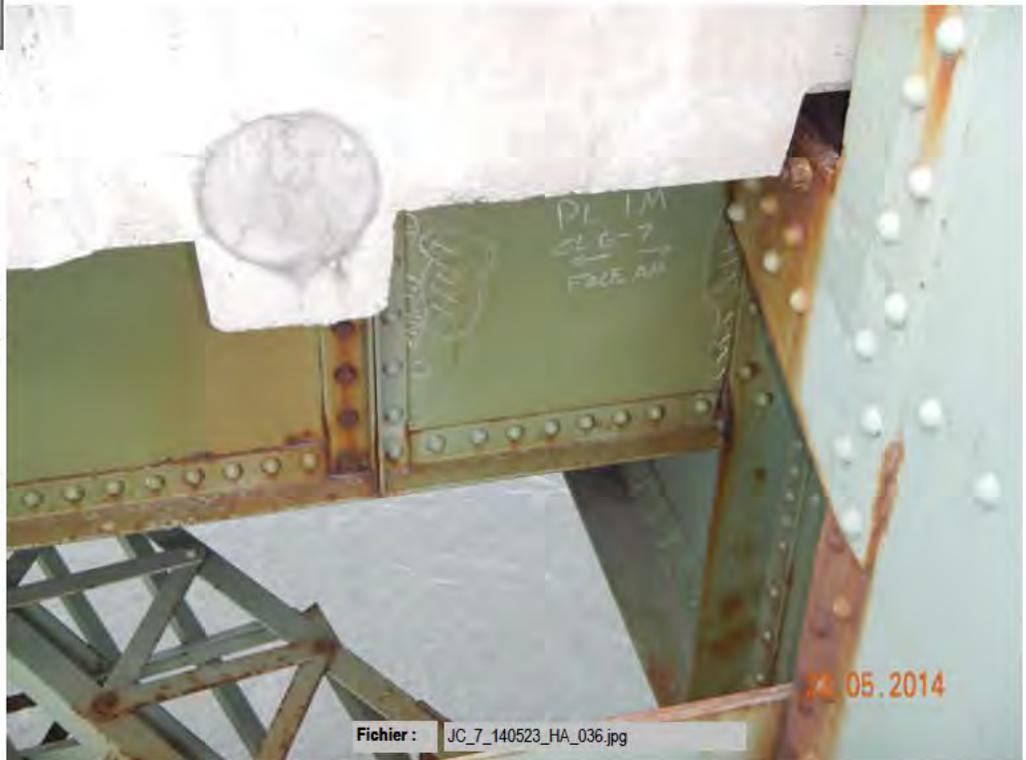
Photo no.:
JC_7_140523_HA_036

Perte de matériau très importante aux sections de transfert de la poutre P-1M affectant de façon importante la capacité.

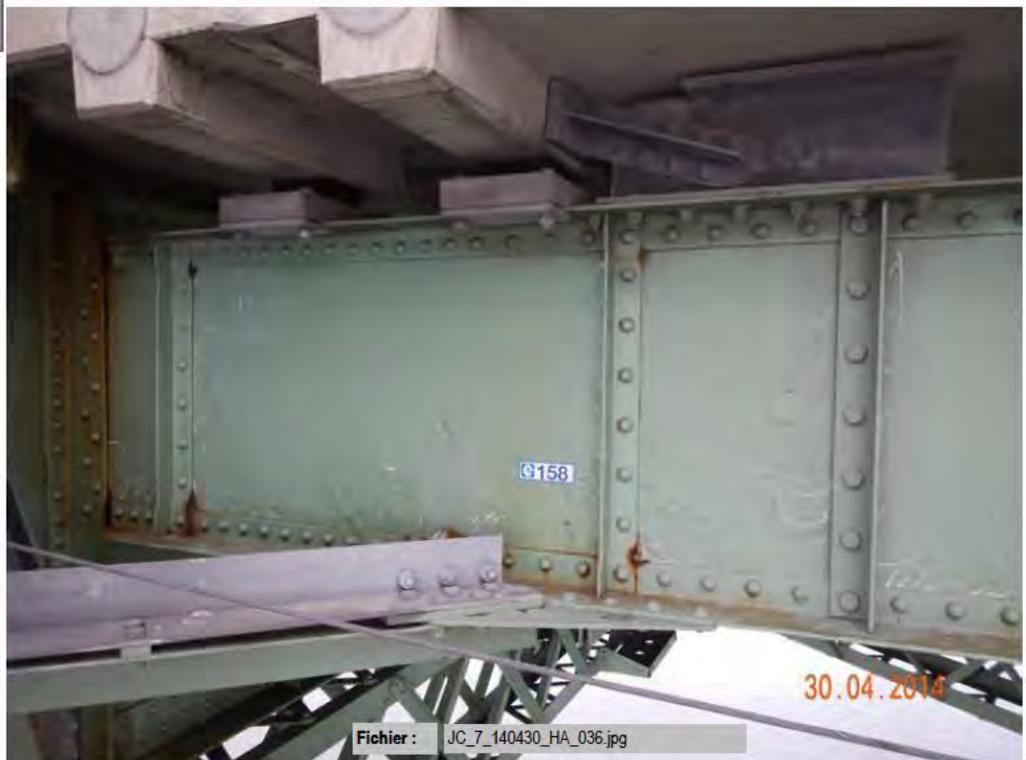
Photo no.:
JC_7_140430_HA_036

Perte de matériau très importante aux sections de transfert de la poutre P-1M affectant de façon importante la capacité.

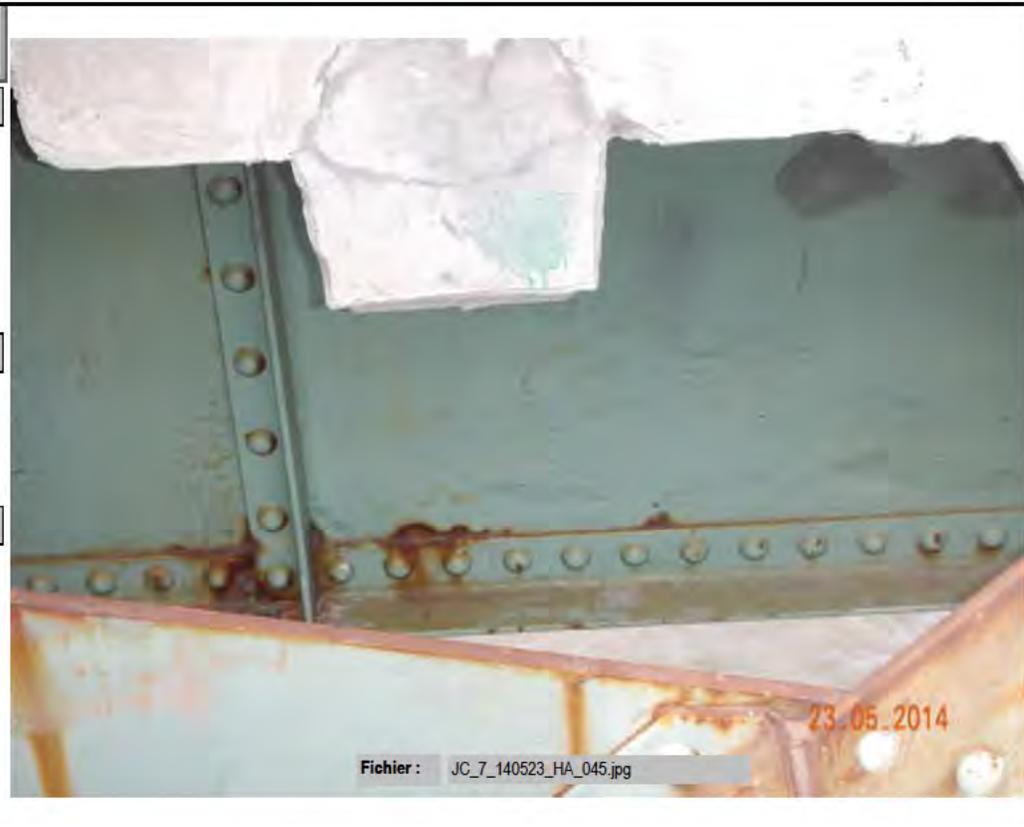
Photo no.:
JC_7_140523_HA_045

Perforation au bas de l'âme et perte de matériau importante de la poutre P-1V entre CL-1 et CL2.

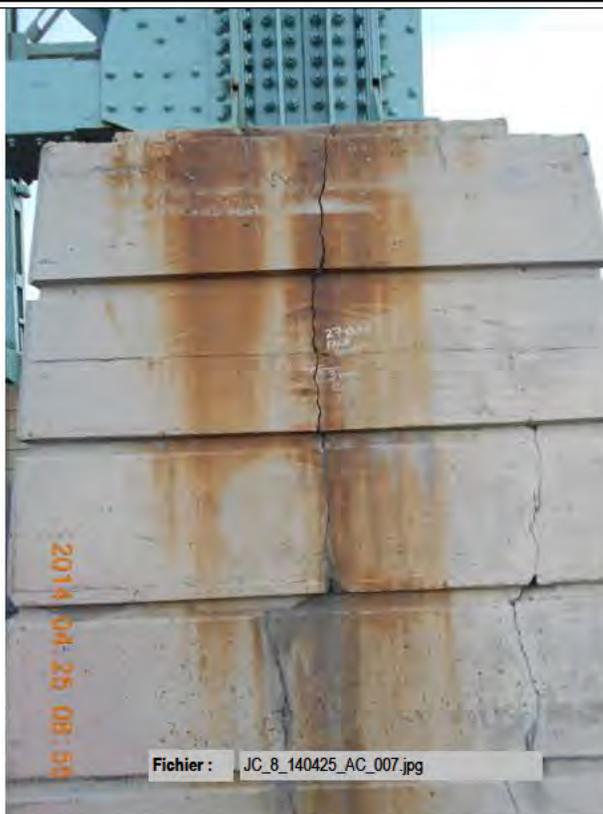
Fichier : JC_8_140425_AC_007.jpg

Fissures verticales moyennes à importantes (jusqu'à 3mm).

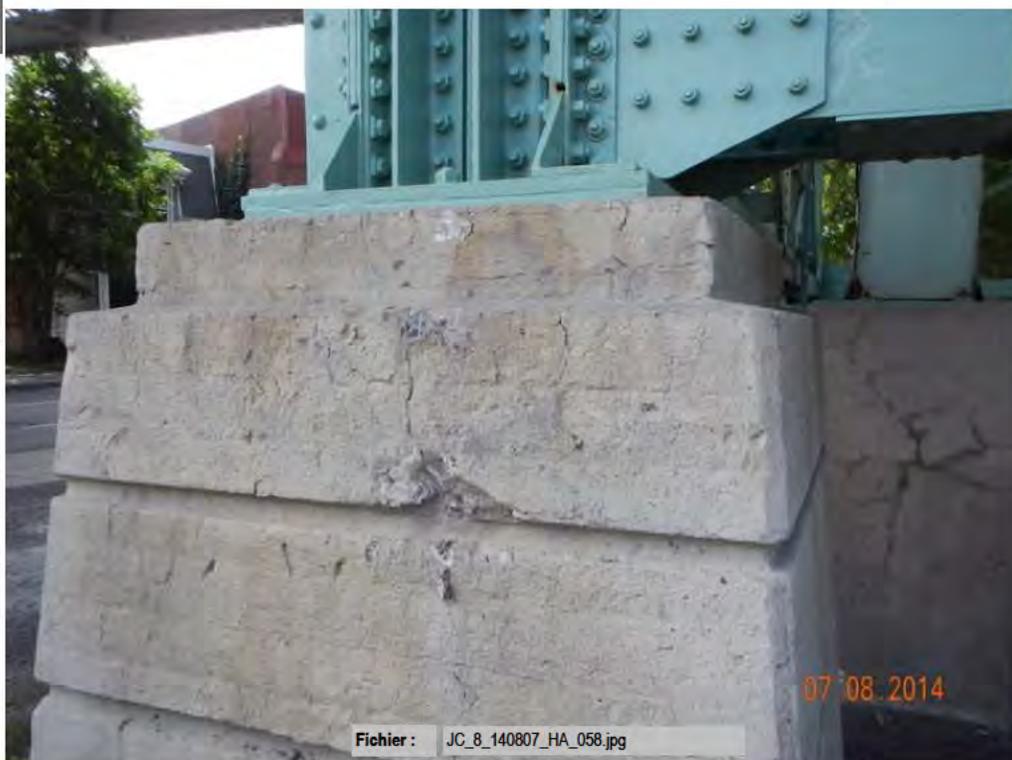
Fissures polygonales et verticales moyennes. Éclatements localisés.

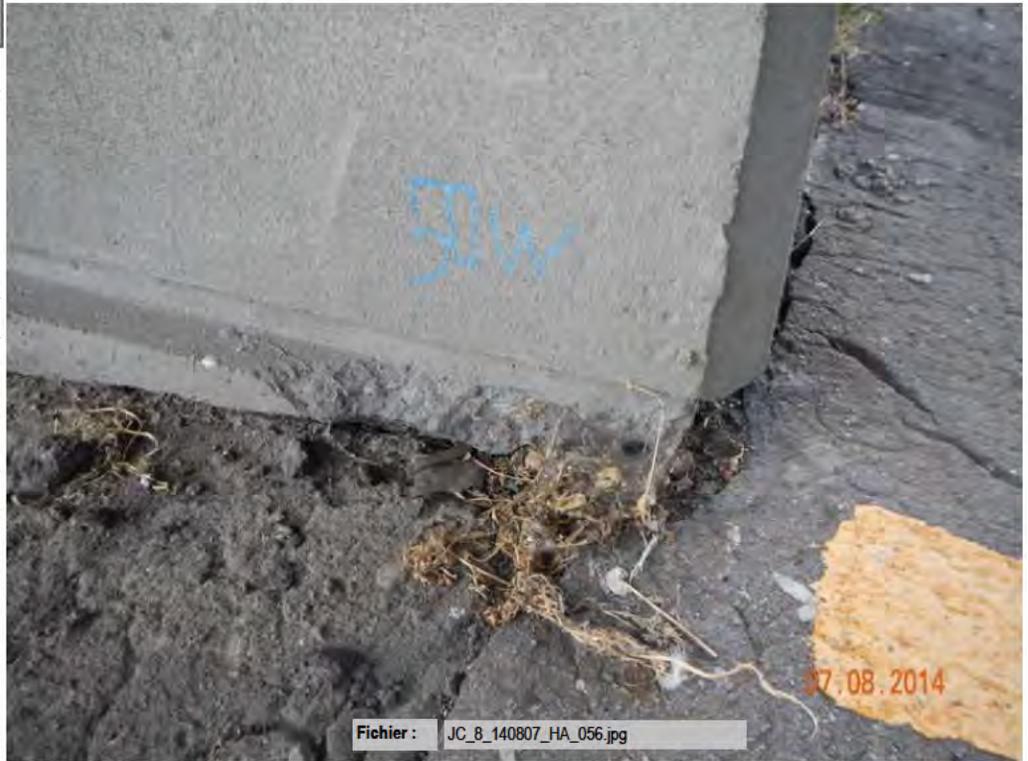
Photo no.:
JC_8_140807_HA_056

Désagrégation moyenne à la base de l'axe 50-O.

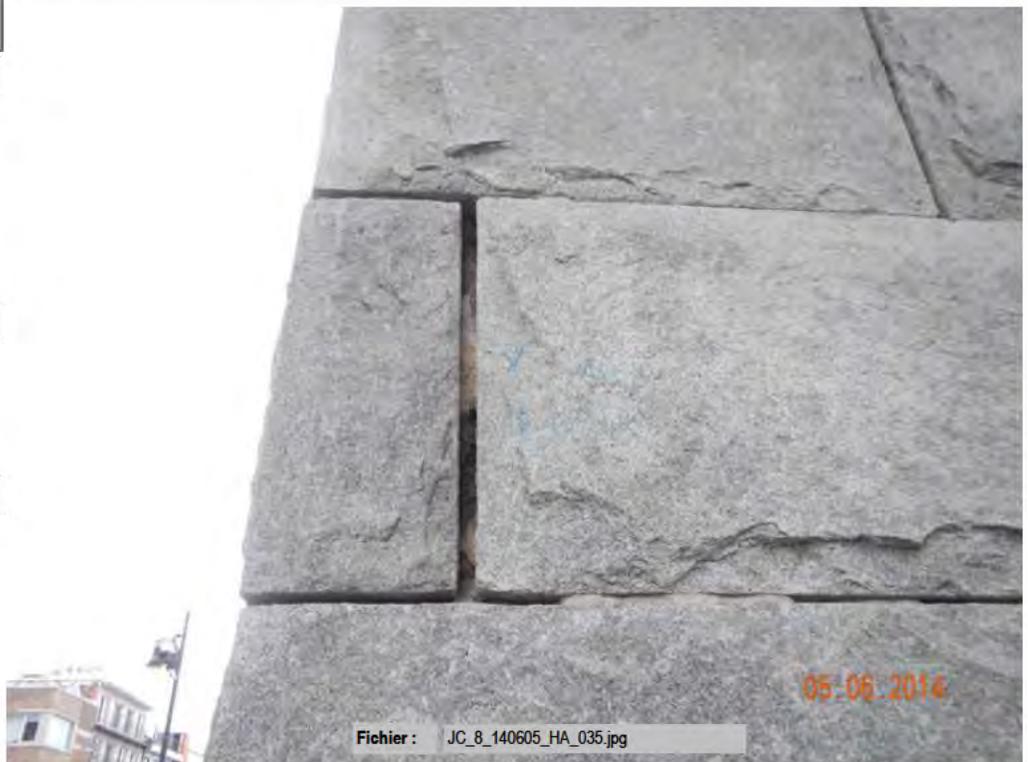
Photo no.:
JC_8_140605_HA_035

Perte de mortier moyenne à très importante.

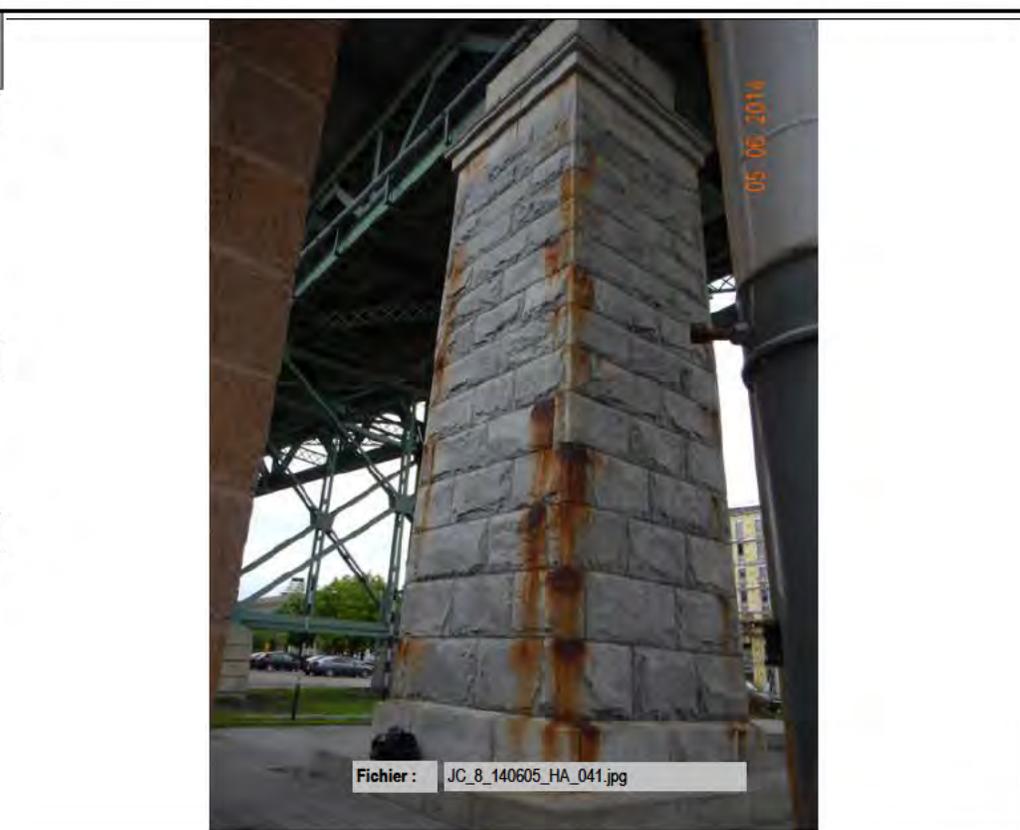
Traces de rouille.

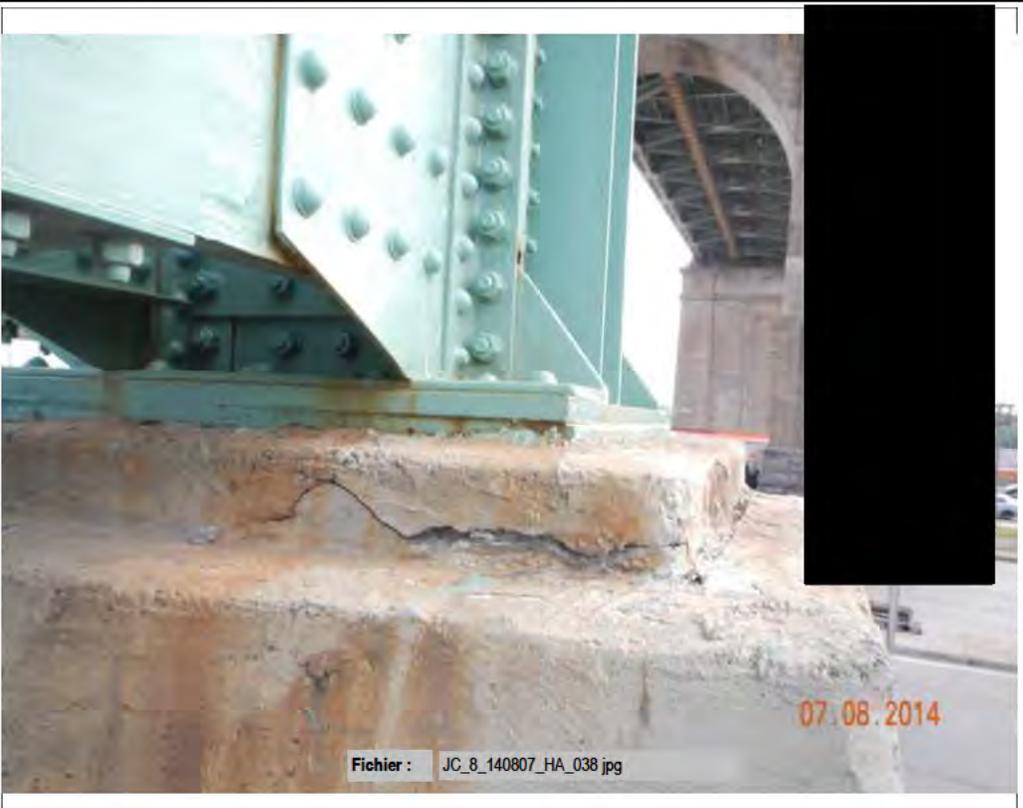
Fichier : JC_8_140807_HA_038.jpg

Délaminage du béton localisé sur l'assise 27-O.

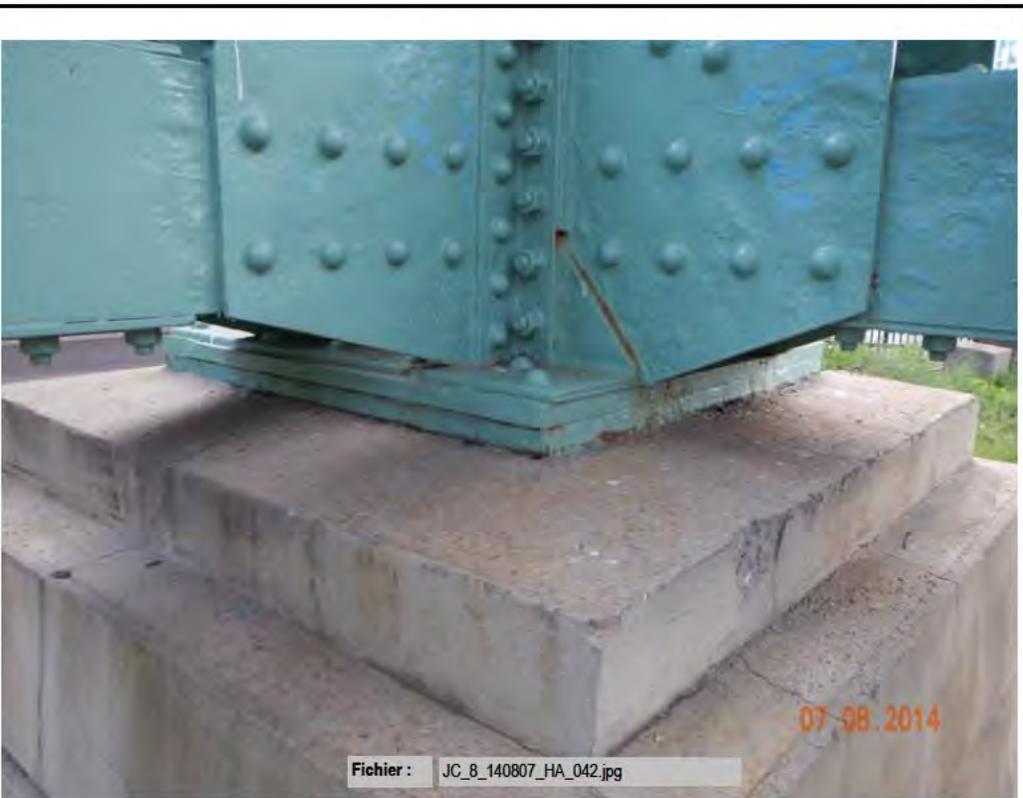
Fichier : JC_8_140807_HA_042.jpg

Délaminage sur les assises 35-E, 37-O, 38-E et 38-O.

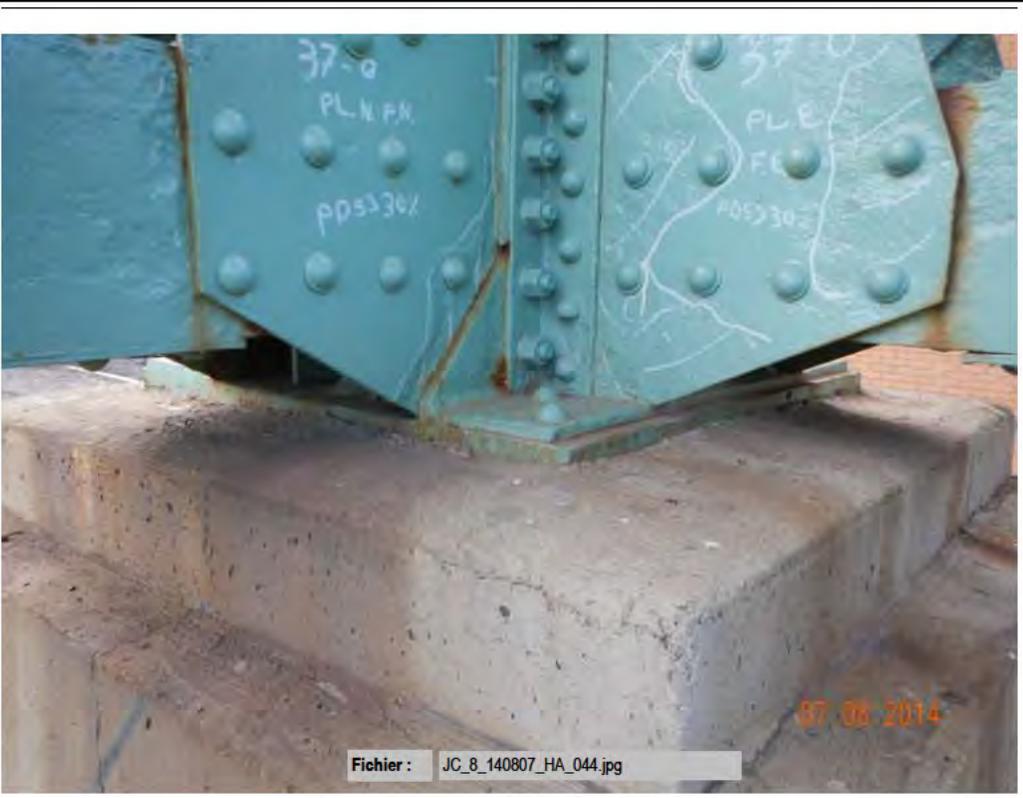
Fichier : JC_8_140807_HA_044.jpg

Délaminage sur les assises 35-E, 37-O, 38-E et 38-O.

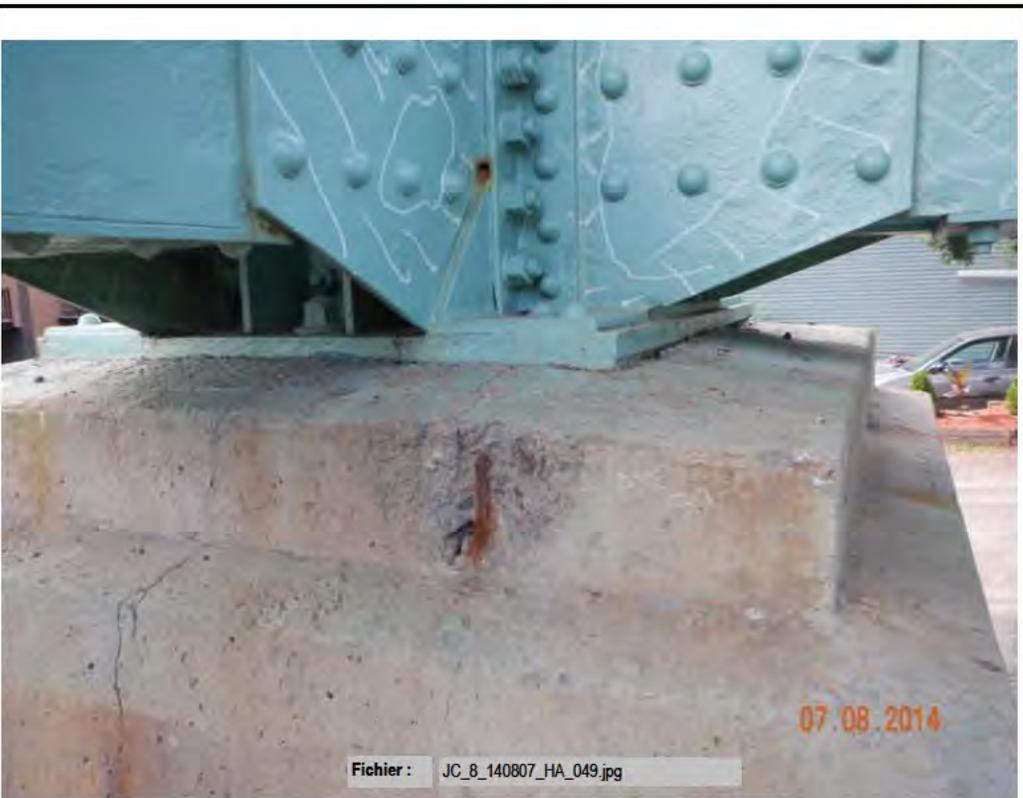
Fichier : JC_8_140807_HA_049.jpg

Délaminage et éclatement avec trace de rouille sur l'assise 39-O et 40-O.

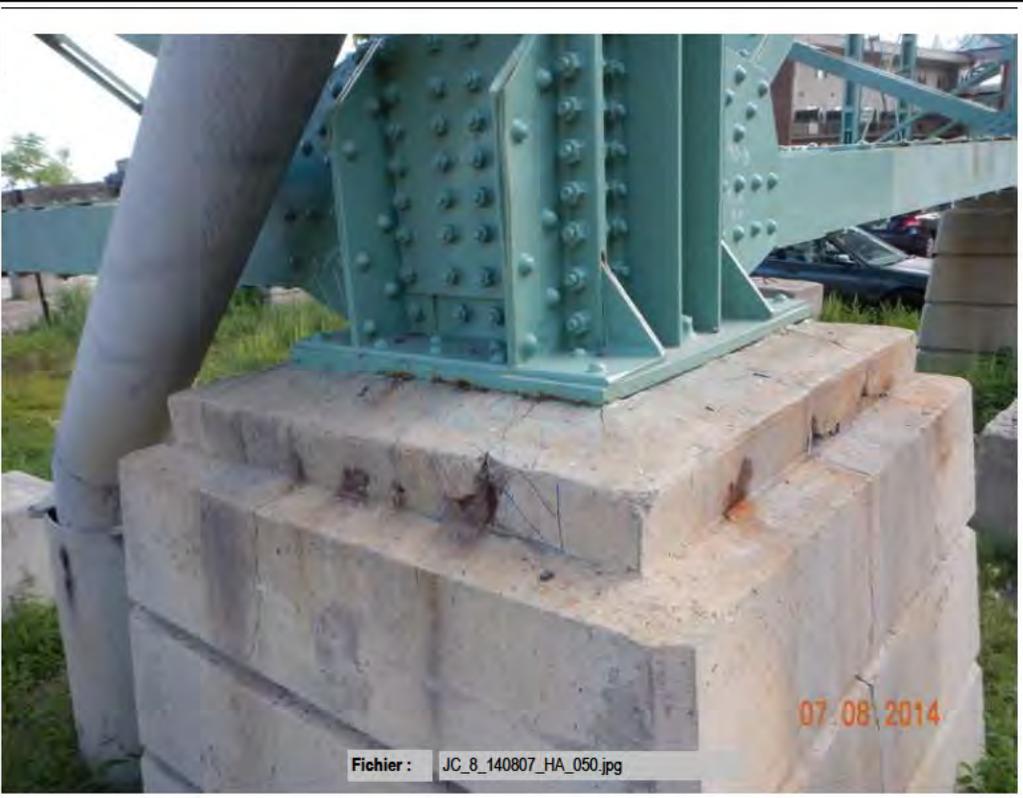
Fichier : JC_8_140807_HA_050.jpg

Délaminage et éclatement avec trace de rouille sur l'assise 39-O et 40-O.

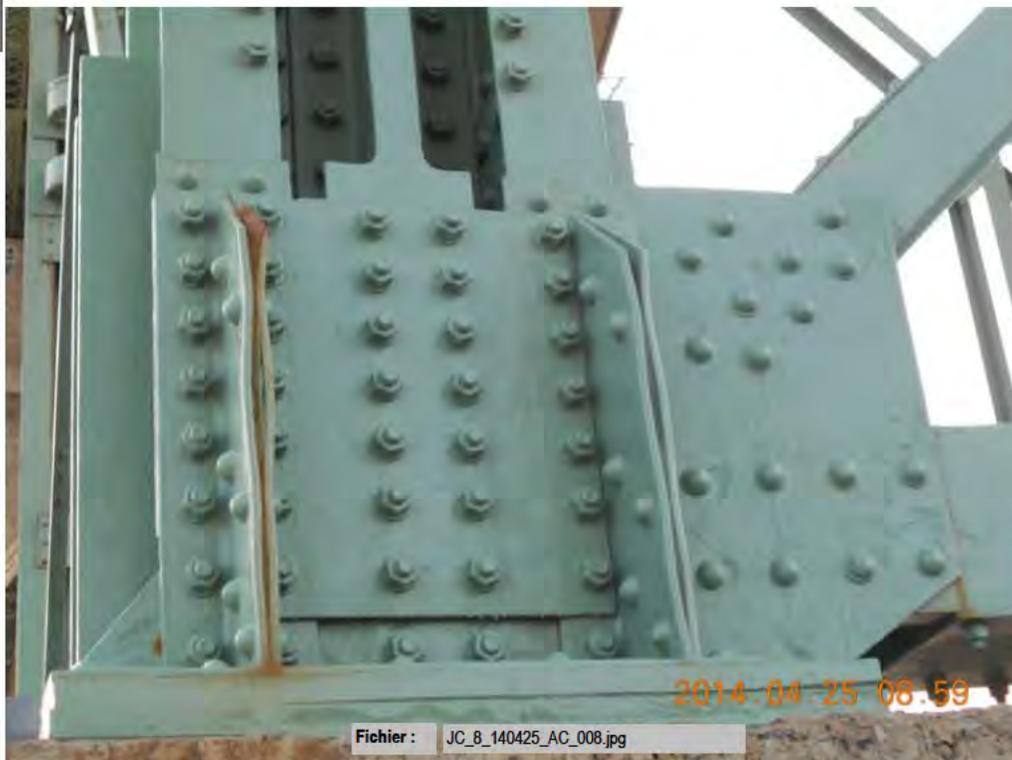
Déformation par corrosion importante
des cornières.

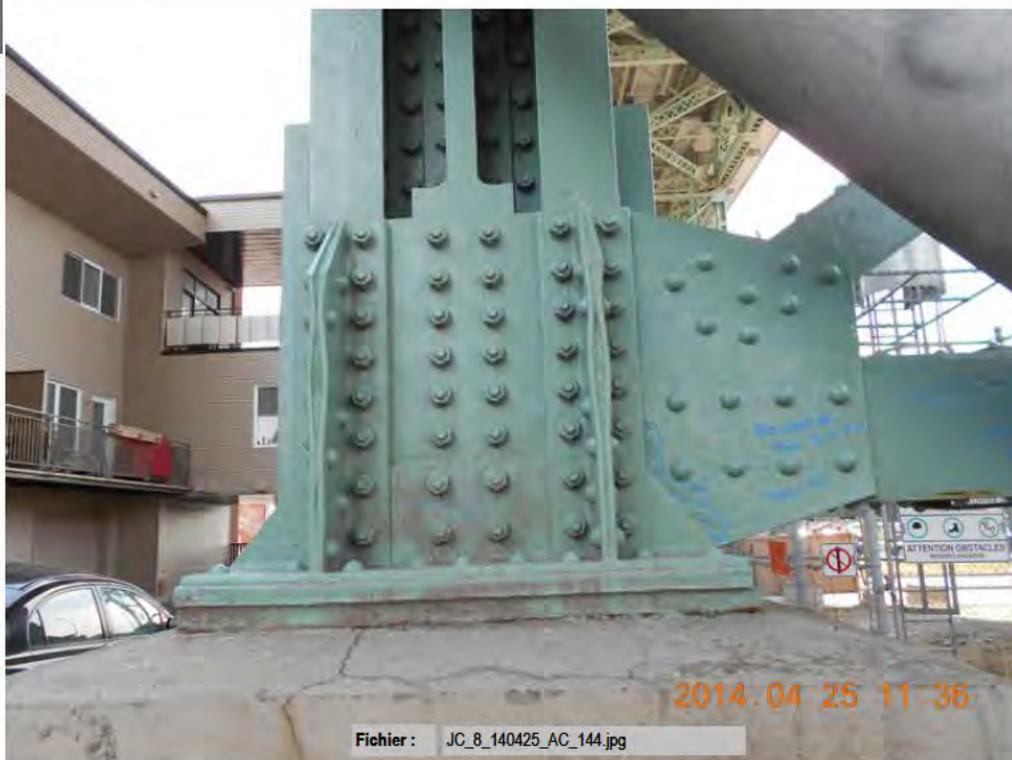
Photo no.:
JC_8_140425_AC_144

Déformation par corrosion importante
des cornières.

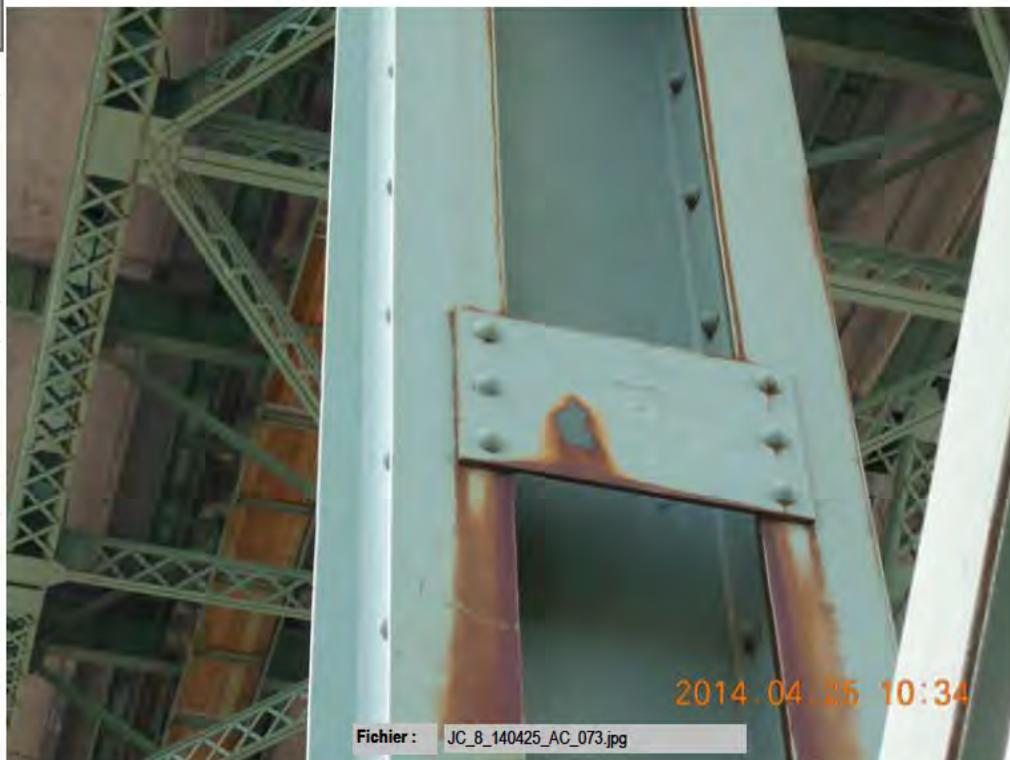
Perforation localisée à la base de la colonne 31-E et sur quelques plaques de liaison de la colonne 31-O.

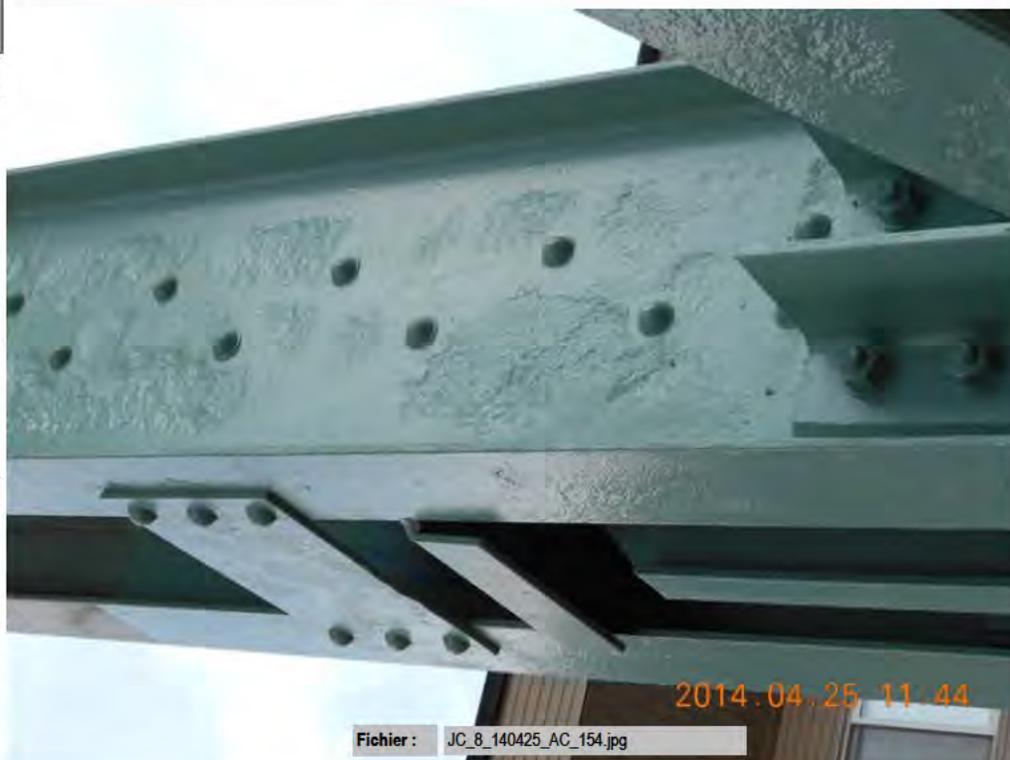
Photo no.:
JC_8_140425_AC_154

Perte de section supérieure à 50% de la colonne 35-E, panneau 1 pouvant réduire de façon importante la capacité.

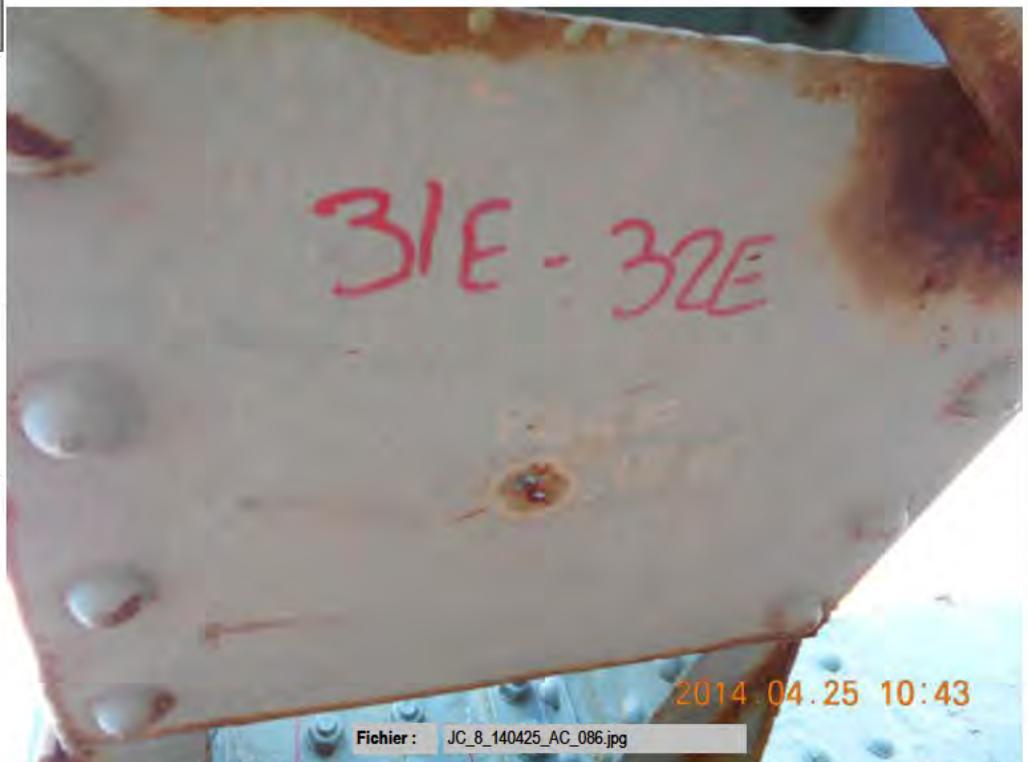
Perforation de quelques plaques de liaison et de l'âme du contreventement près de l'assemblage 1 (31-O).
