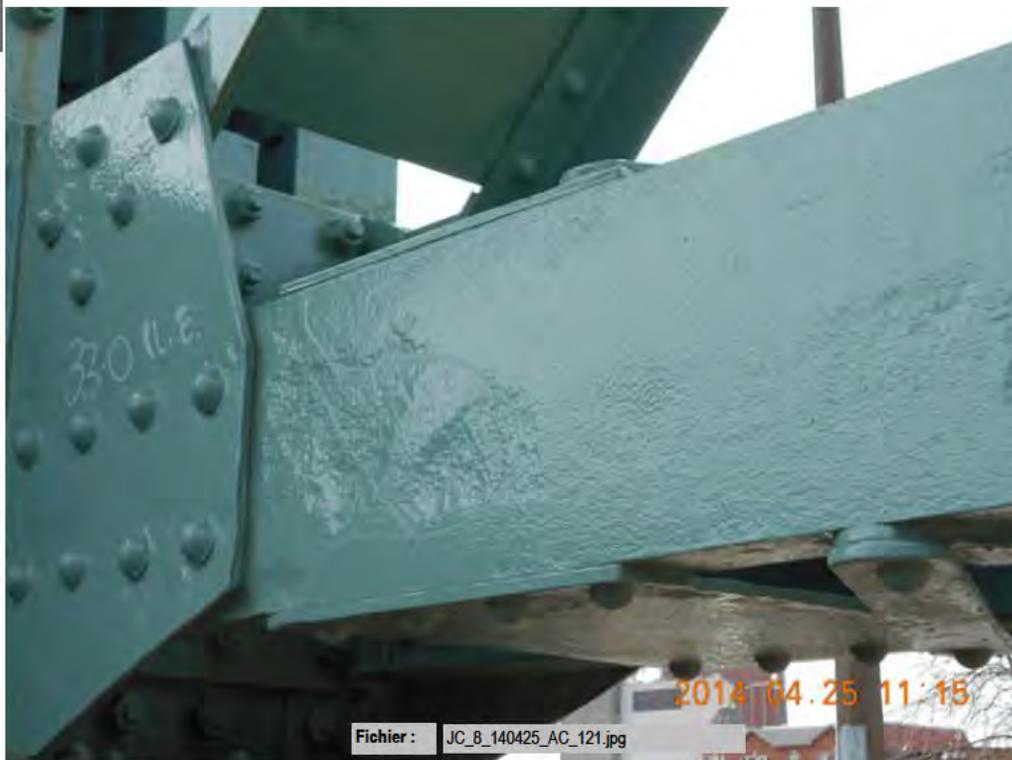
Perte de section de 20 à 30% à la section de transfert avec l'assemblage 1 (33-O) pouvant réduire de façon importante la capacité.

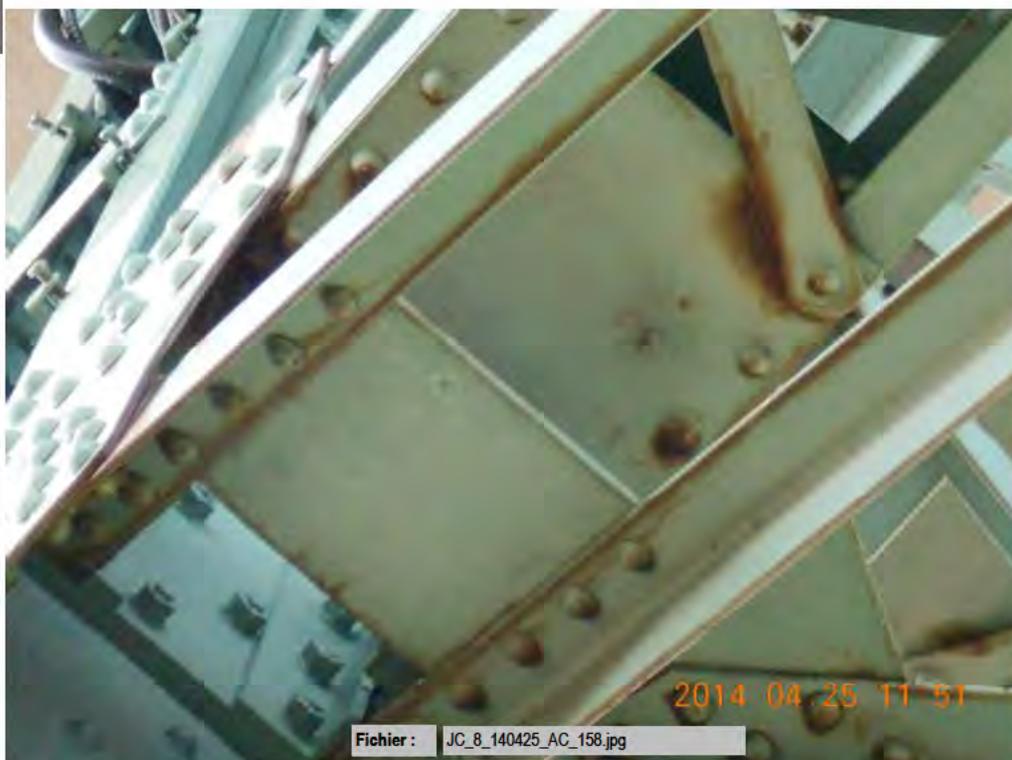
Photo no.:
JC_8_140425_AC_158

Perte de section 30 à 50% des membrures du contreventement est du panneau 1 pouvant réduire de façon importante la capacité.

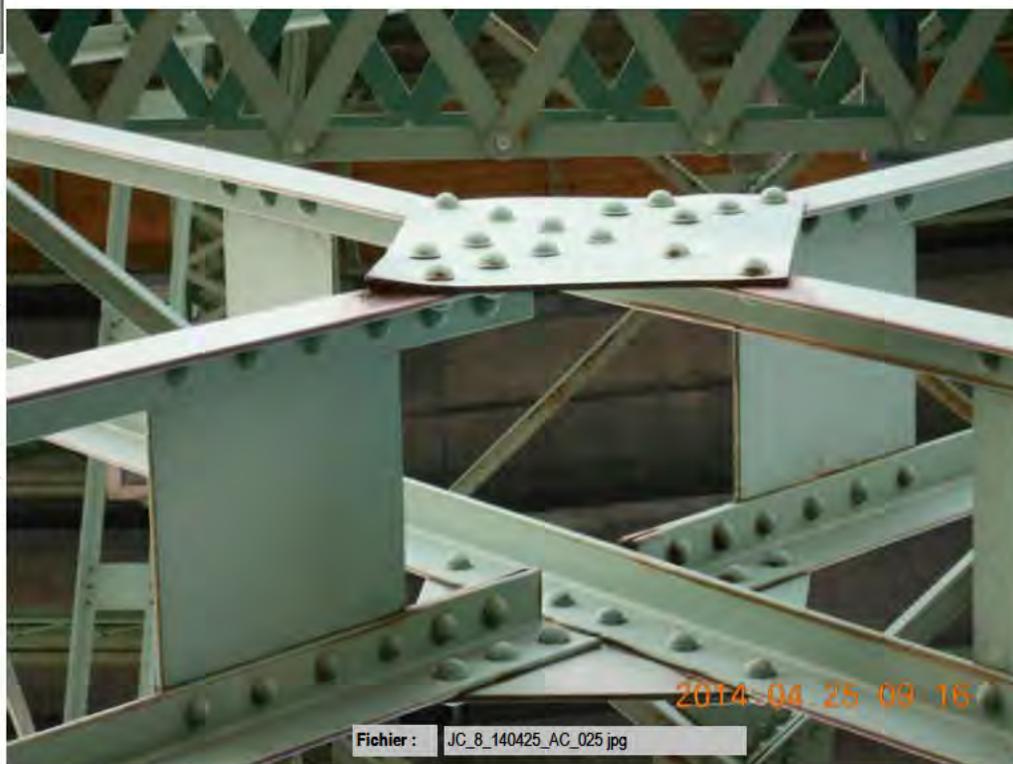
Photo no.: JC_8_140425_AC_025
Identification
Élément / Description: Tours
Sous-élément / type : Contrev. - Membrures 27-E / 28-E
Localisation
Travée / axe : Axe 27-28
Localisation :
Remarques / Observations
Perforation à quelques endroits des plaques d'assemblage, des étrépillons et des plaques de liaison.
Recomm. no : 10019, 10199

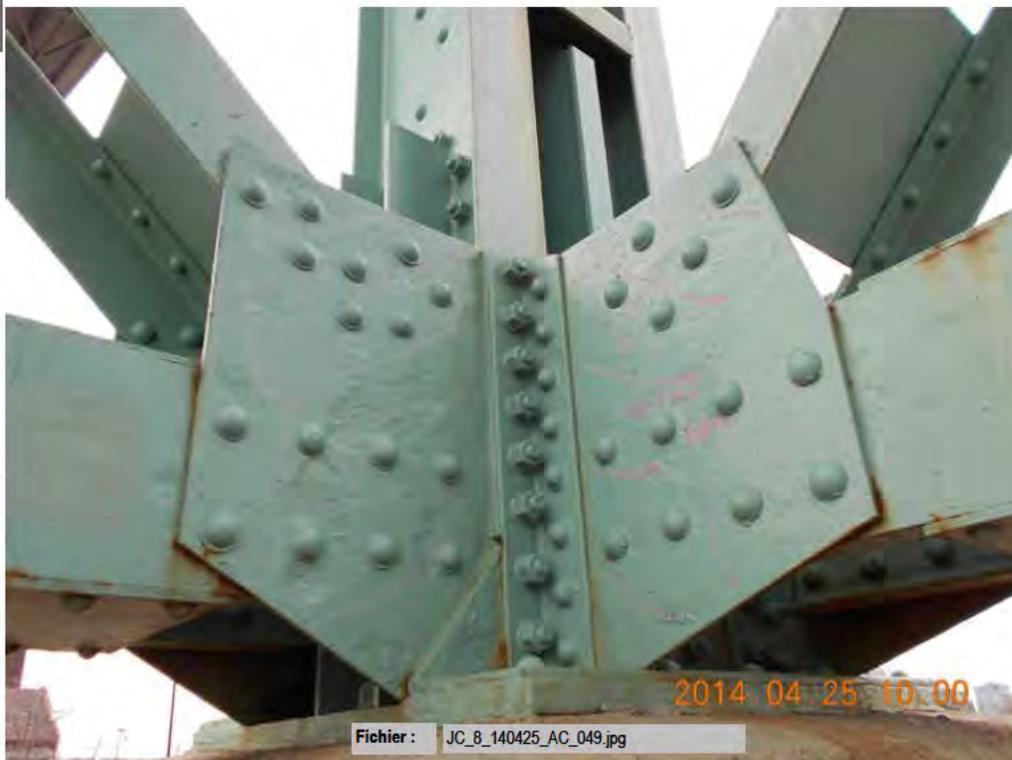
Perte de section supérieure à 30% sur plusieurs plaques d'assemblages des contreventements pouvant réduire de façon très importante la capacité.

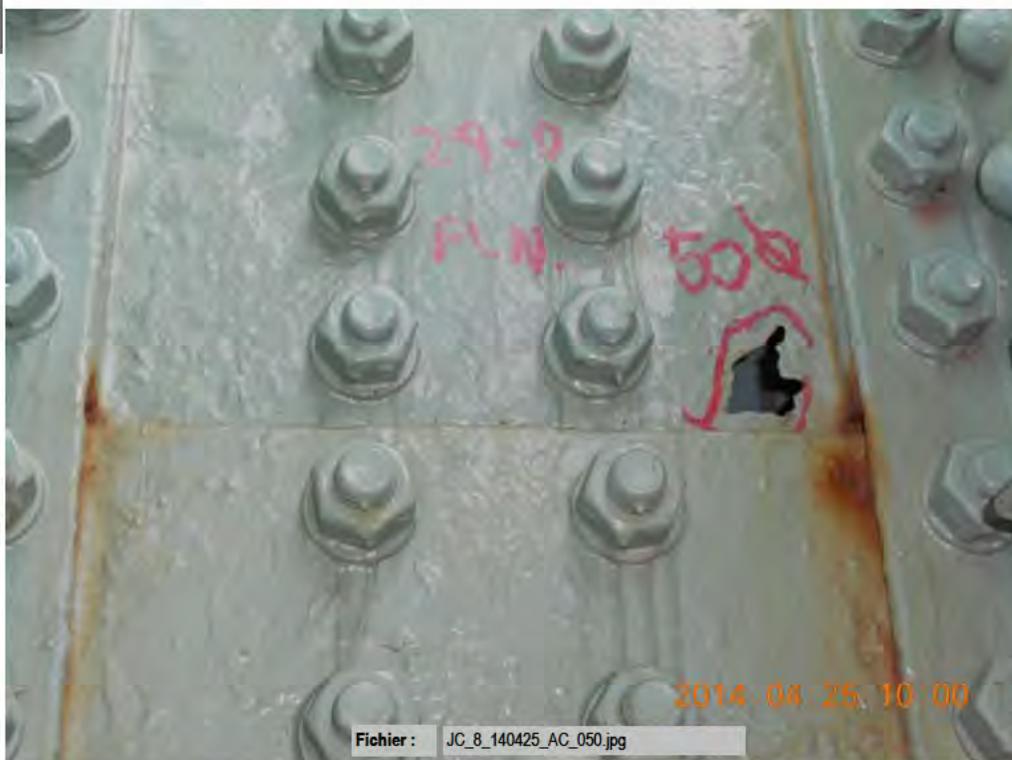
Photo no.:
JC_8_140425_AC_050

Perforation de 50mm sur l'assemblage 1 (29-O) et de 20 mm sur l'assemblage 1 (30-O).

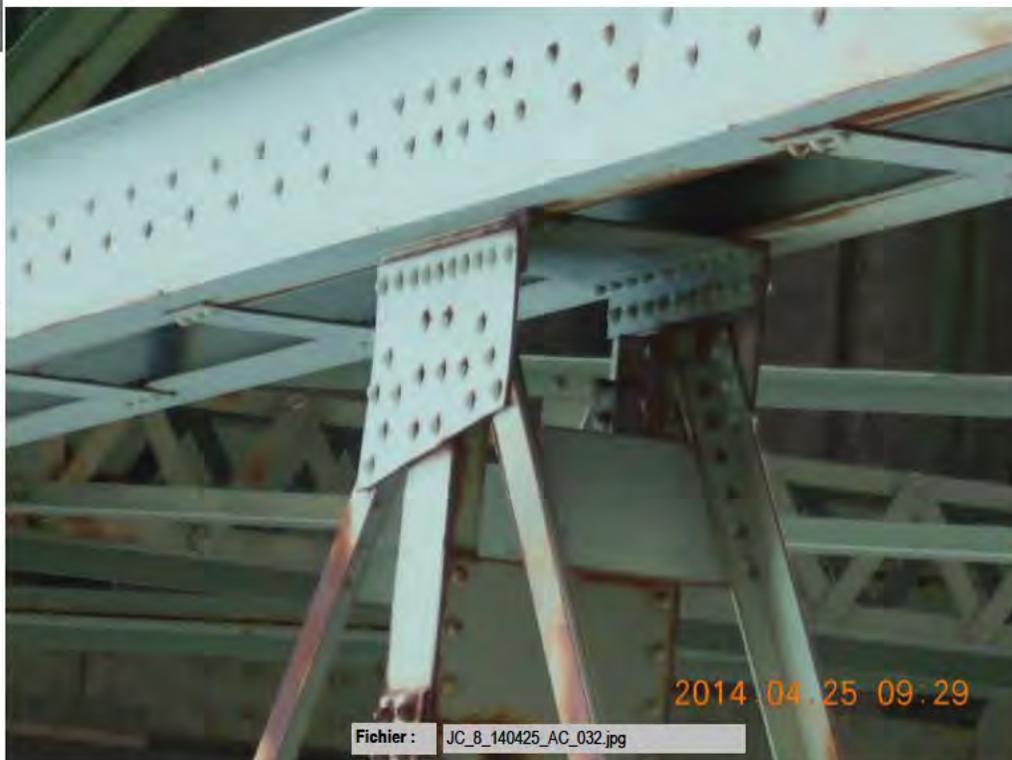
Photo no.:
JC_8_140425_AC_032

Corrosion moyenne à importante à quelques endroits.

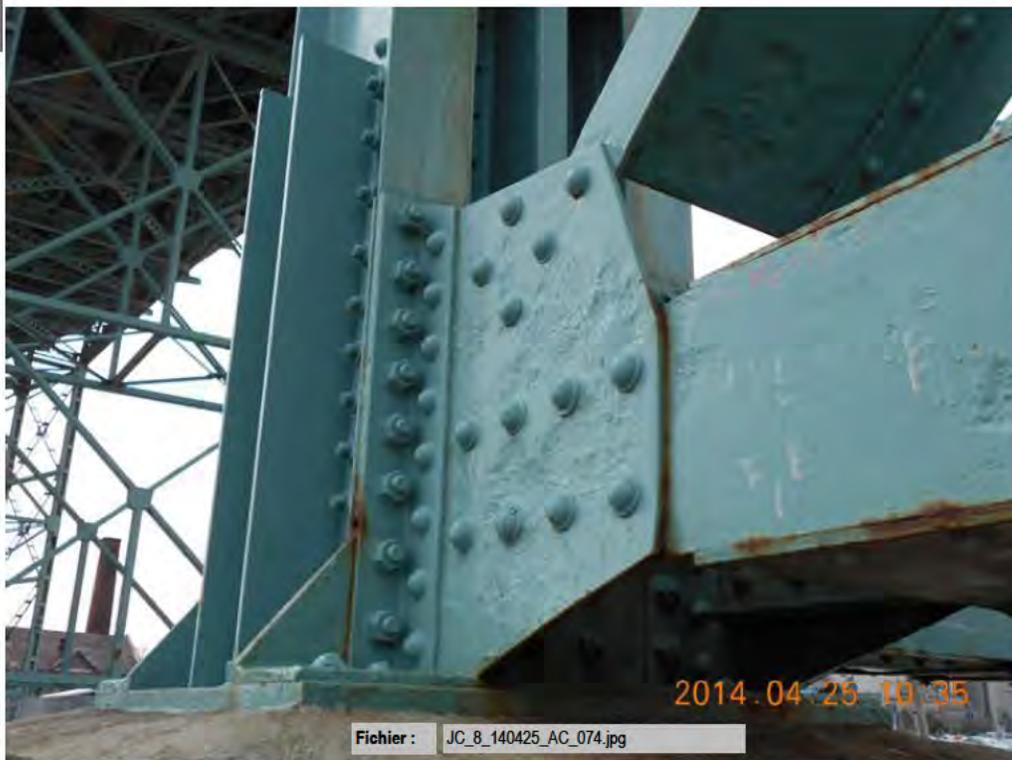
Photo no.:
JC_8_140425_AC_074

Perte de section supérieure à 30% sur plusieurs plaques d'assemblages des contreventements pouvant réduire de façon très importante la capacité.

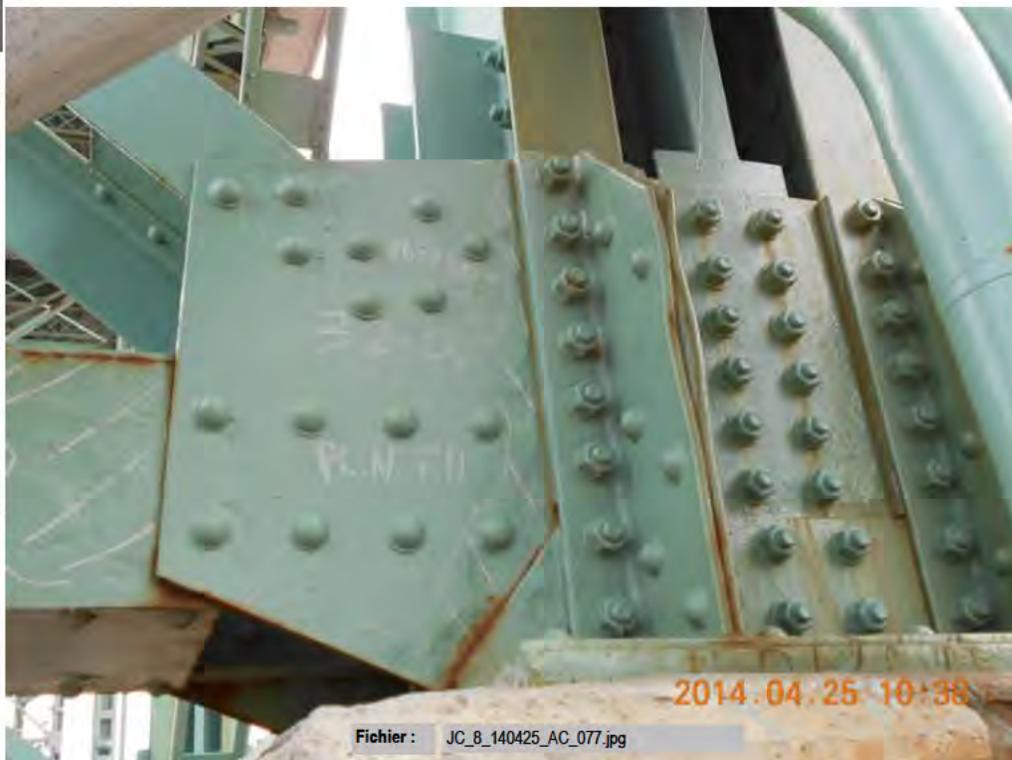
Fichier : JC_8_140425_AC_077.jpg

Perte de section supérieure à 30% sur plusieurs plaques d'assemblages des contreventements pouvant réduire de façon très importante la capacité.

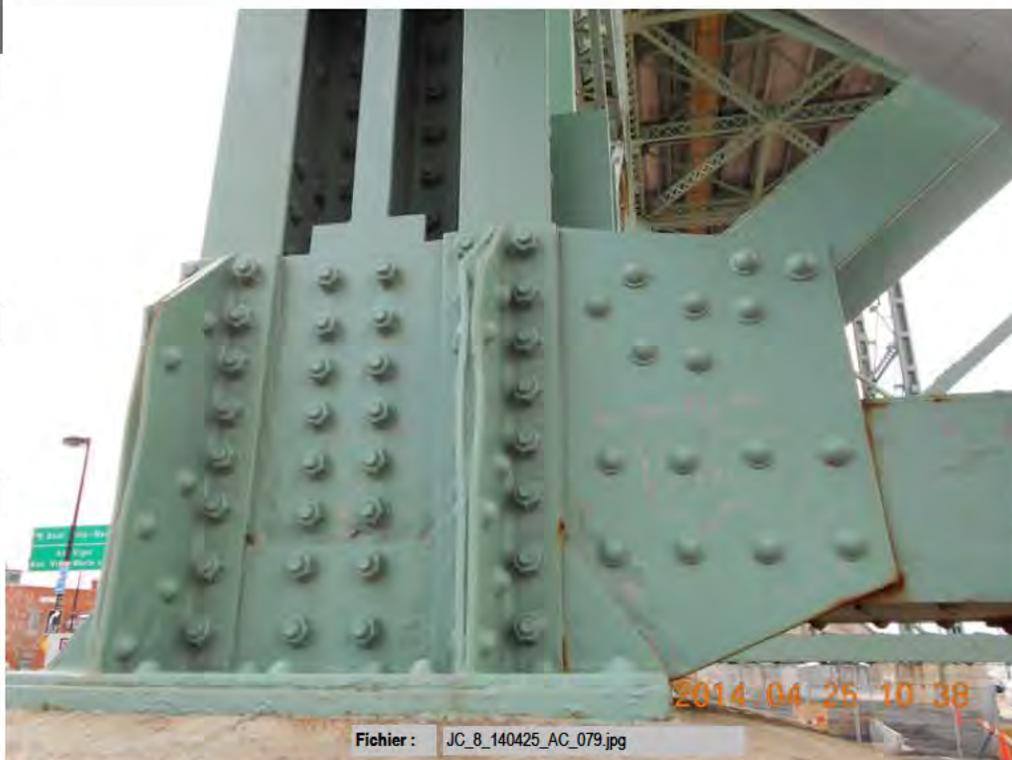
Fichier : JC_8_140425_AC_079.jpg

Perforation des assemblages 1 (31-O), 1 (32-E), 2 (31-O), 3 (31-O) et 3 (32-O).

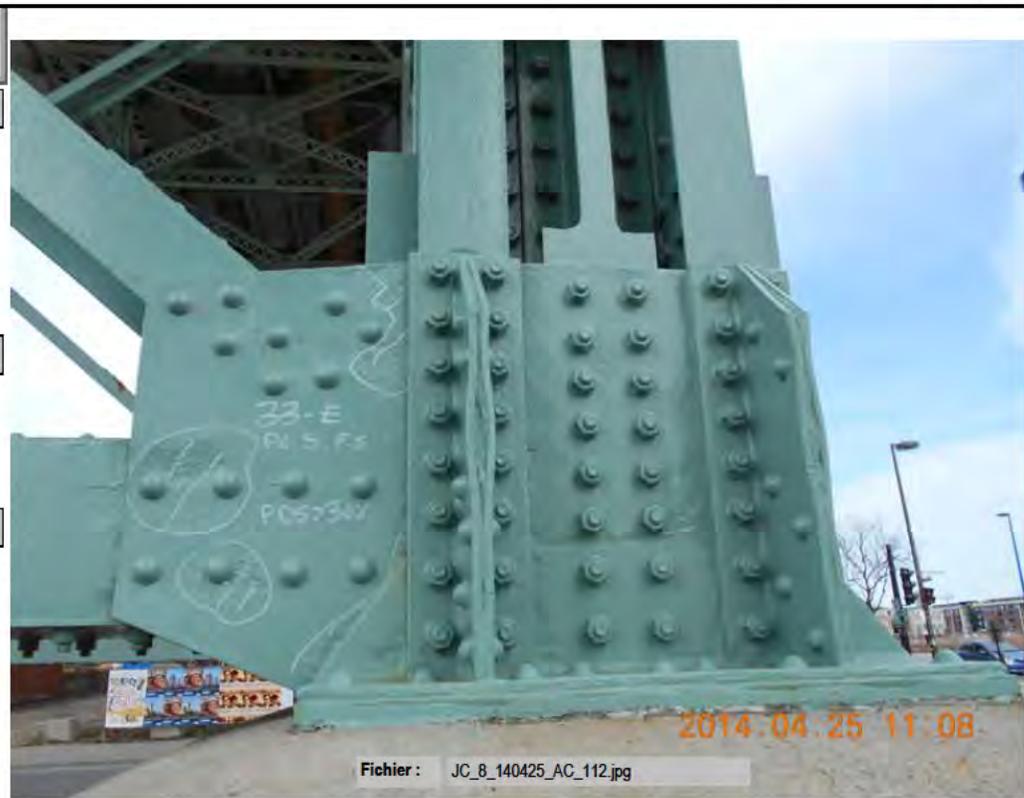
Perte de section supérieure à 30% sur plusieurs plaques d'assemblages des contreventements pouvant réduire de façon très importante la capacité.

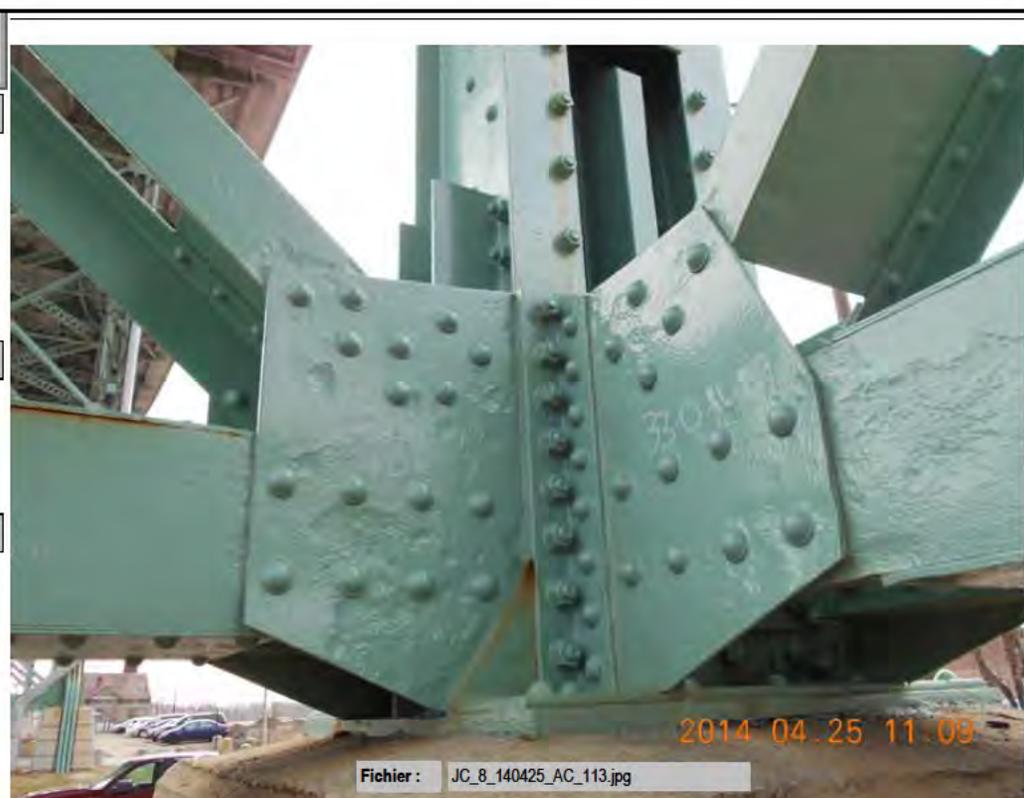
Perte de section supérieure à 30% sur plusieurs plaques d'assemblages des contreventements pouvant réduire de façon très importante la capacité.

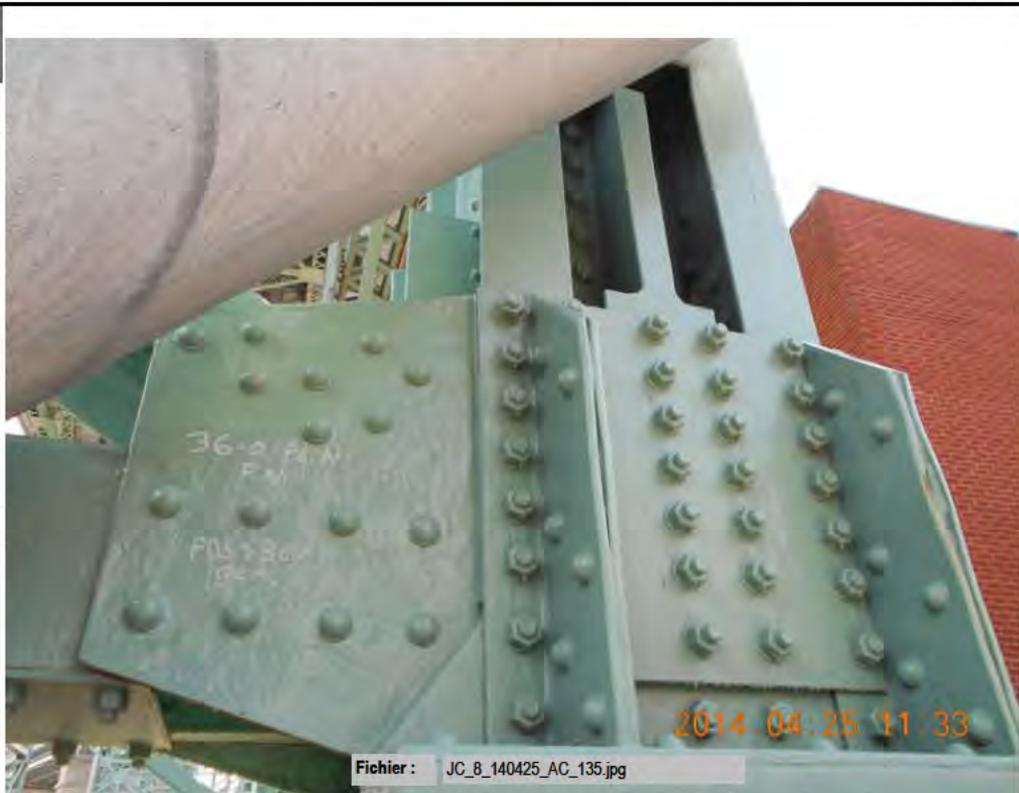
Perte de section supérieure à 30% sur plusieurs plaques d'assemblages des contreventements pouvant réduire de façon très importante la capacité.

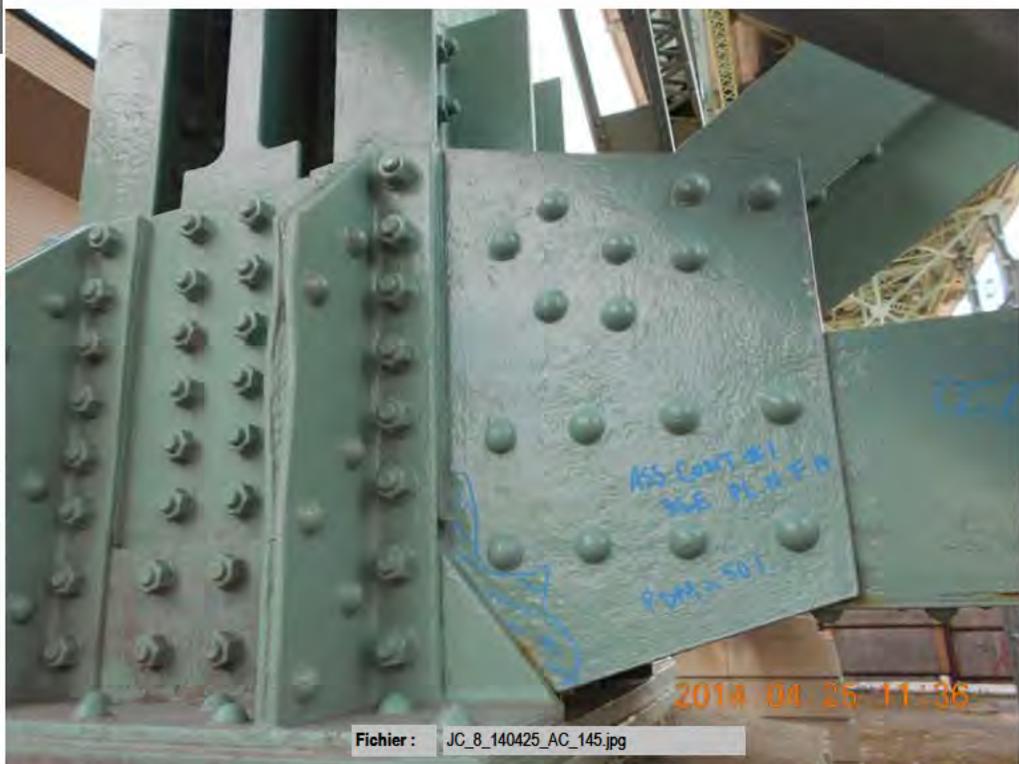
Perte de section supérieure à 50%, perforation et aux assemblages 1 (36-E) pouvant réduire de façon très importante la capacité.

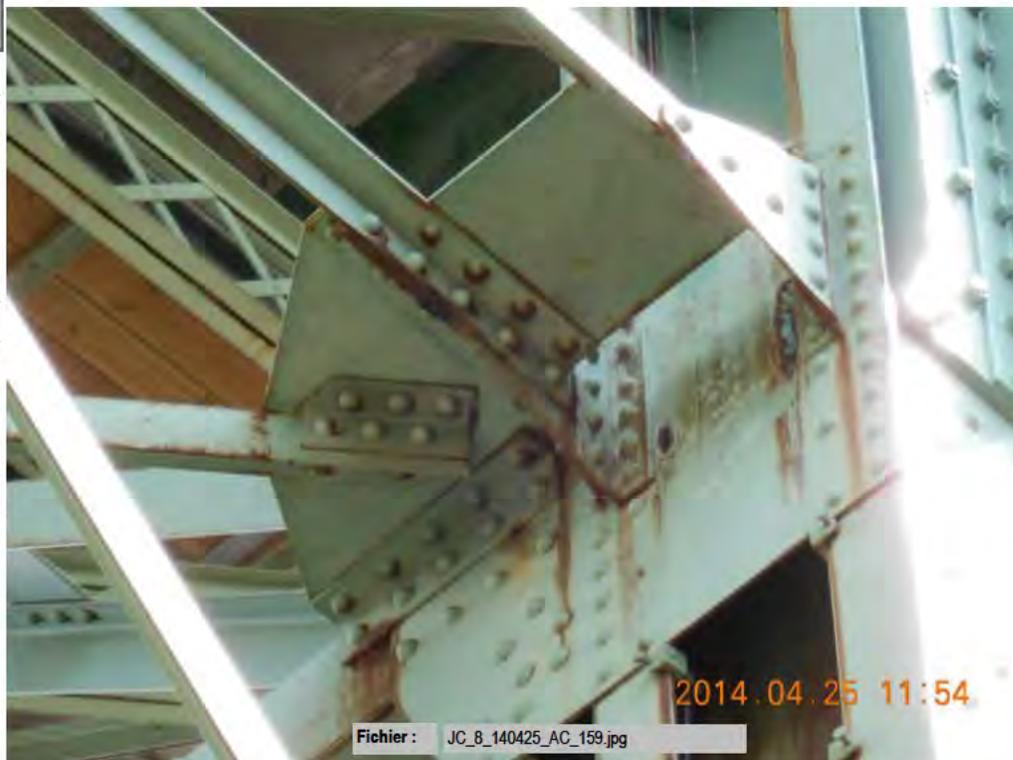
Perforation de l'assemblage 3 (35-O).

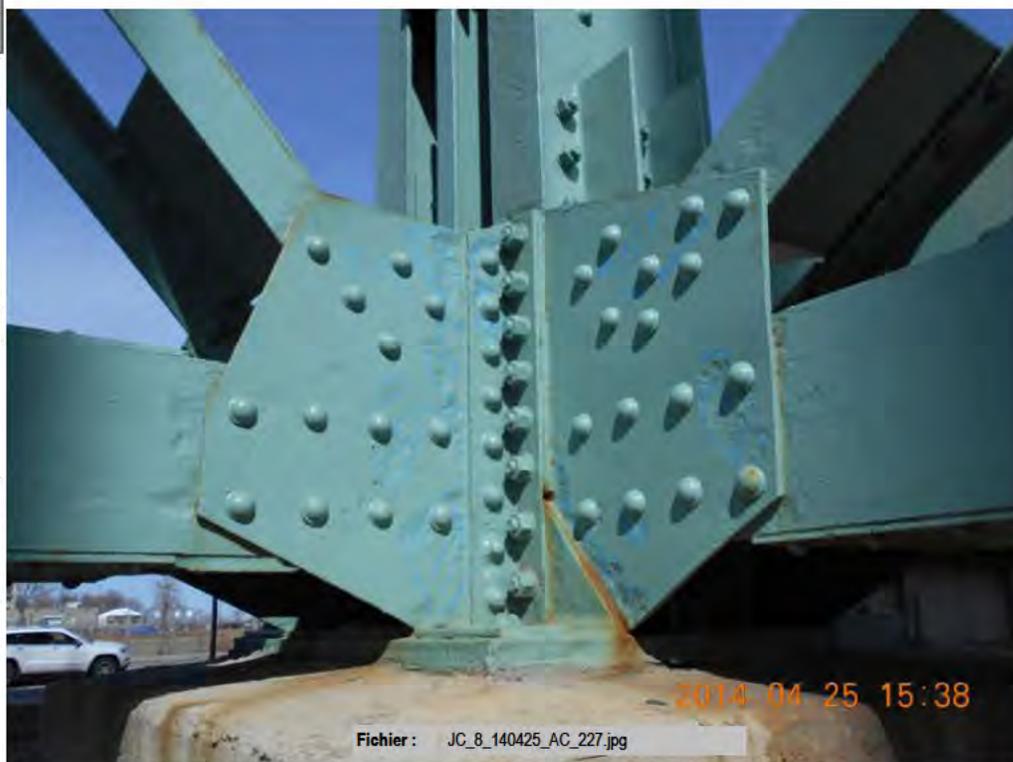
Perte de section supérieure à 30% sur plusieurs plaques d'assemblages des contreventements pouvant réduire de façon très importante la capacité.

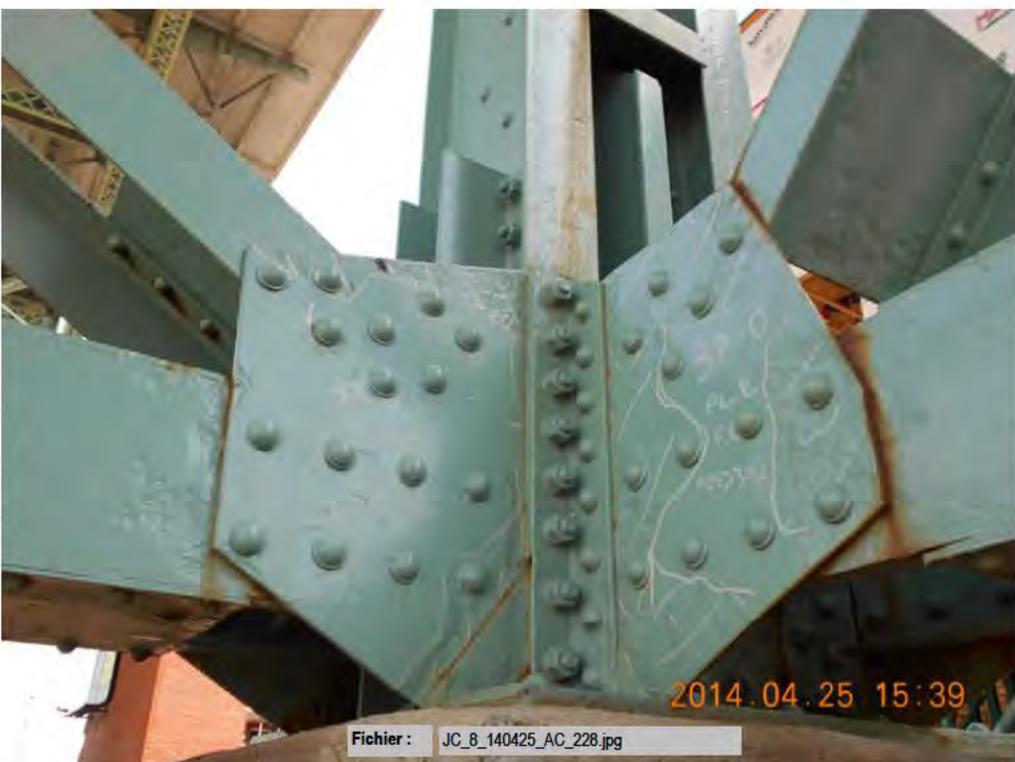
Fichier : JC_8_140425_AC_228.jpg

Perte de section supérieure à 30% sur plusieurs plaques d'assemblages des contreventements pouvant réduire de façon très importante la capacité.

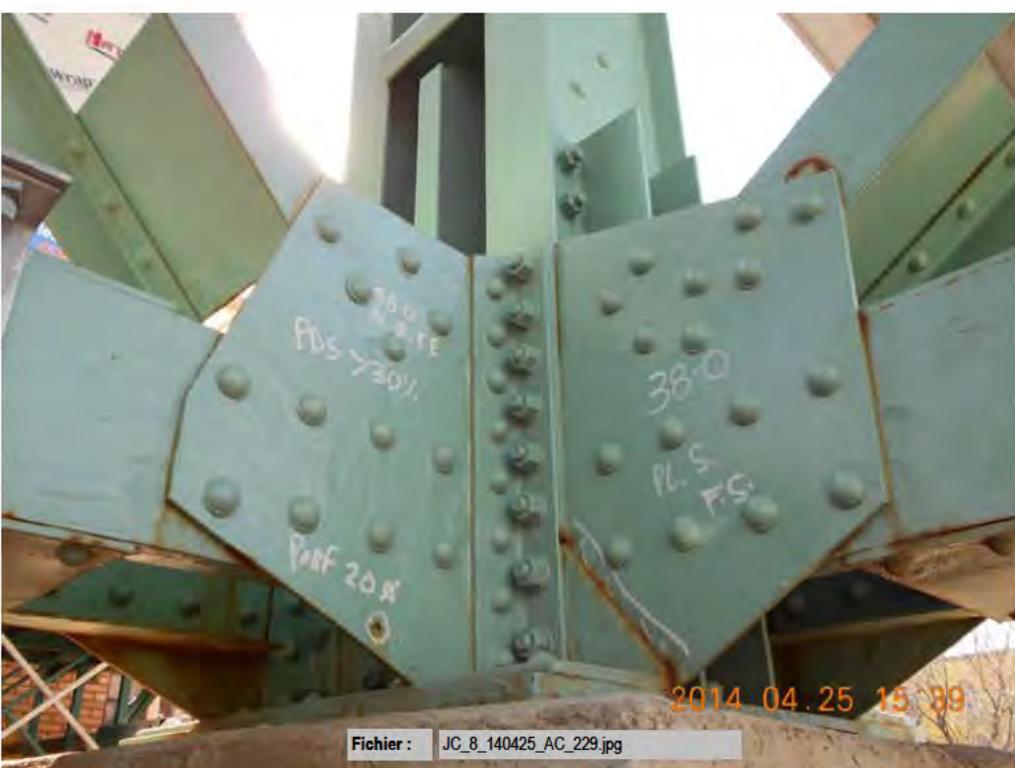
Fichier : JC_8_140425_AC_229.jpg

Perforation des assemblages 1 (38-O) et 2 (37-O).

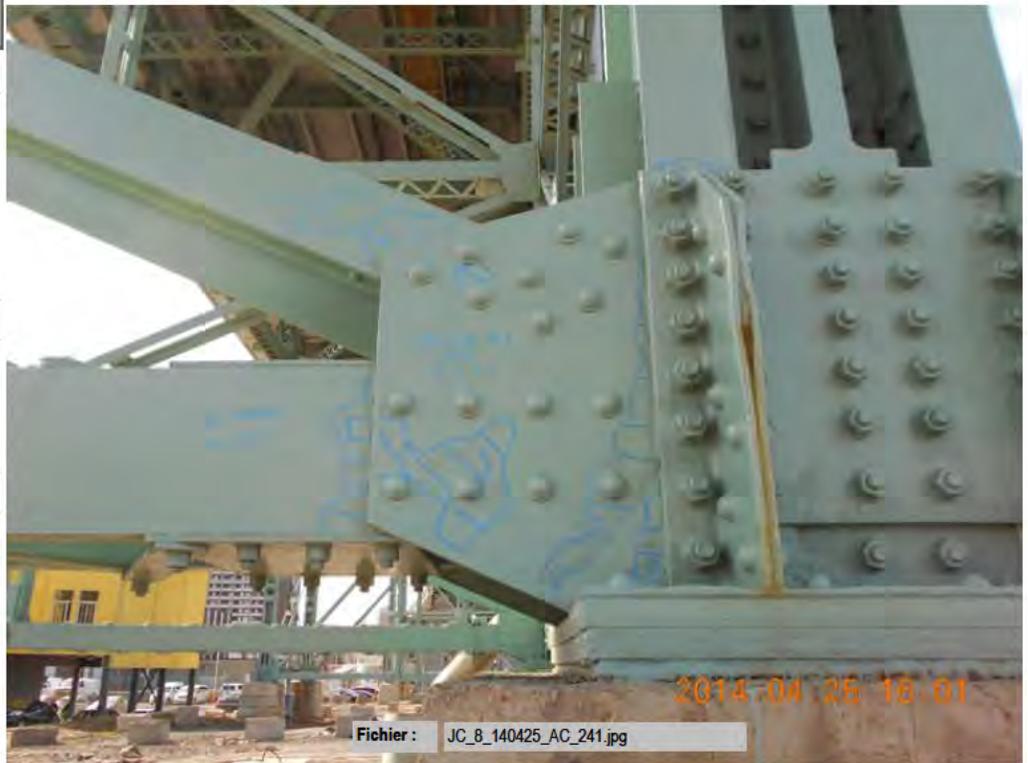
Fichier : JC_8_140425_AC_241.jpg

Perte de section supérieure à 30% sur plusieurs plaques d'assemblages des contreventements pouvant réduire de façon très importante la capacité.

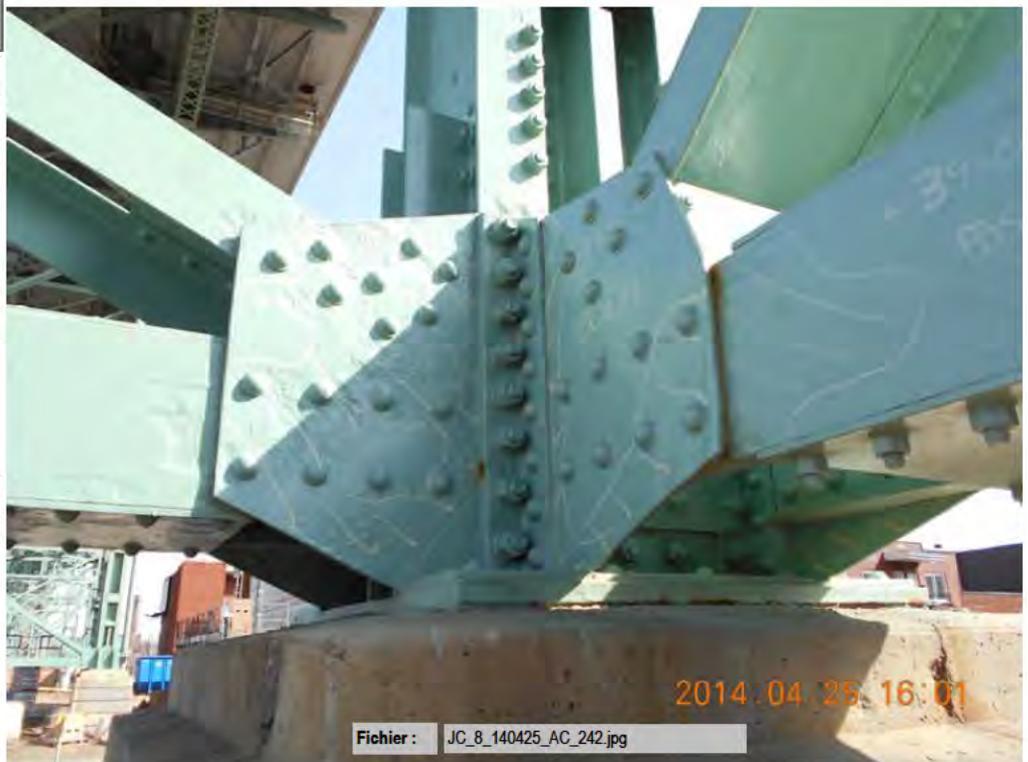
Fichier : JC_8_140425_AC_242.jpg

Perte de section supérieure à 30% sur plusieurs plaques d'assemblages des contreventements pouvant réduire de façon très importante la capacité.

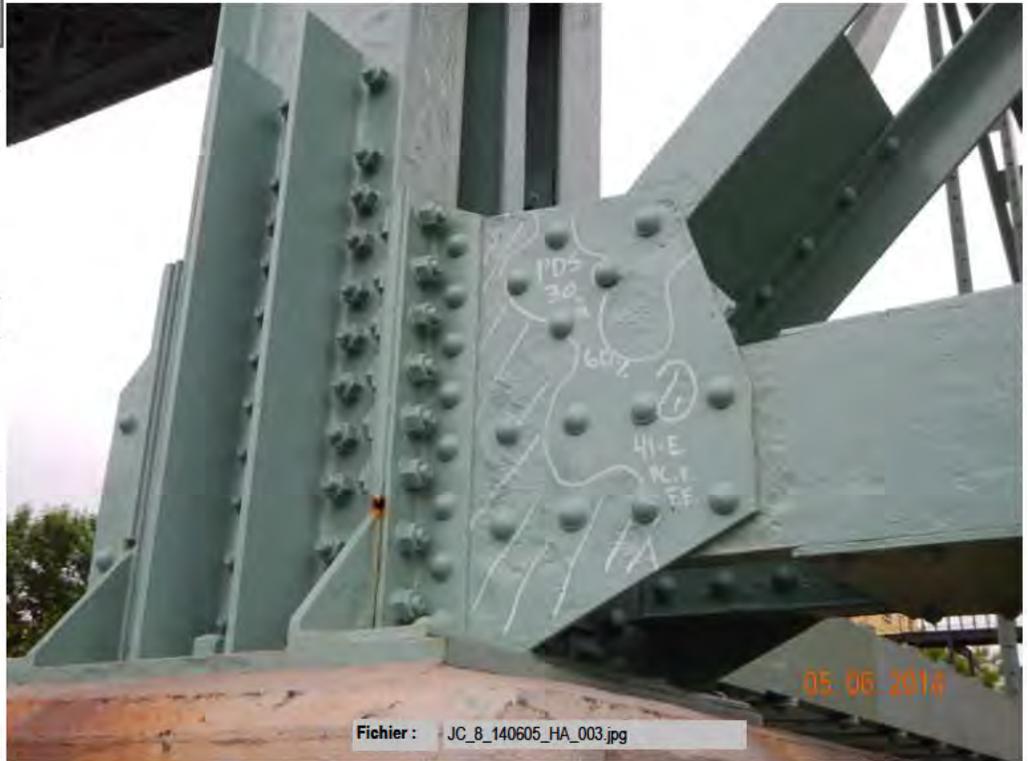
Perte de section supérieure à 30% sur plusieurs plaques d'assemblages des contreventements pouvant réduire de façon très importante la capacité.

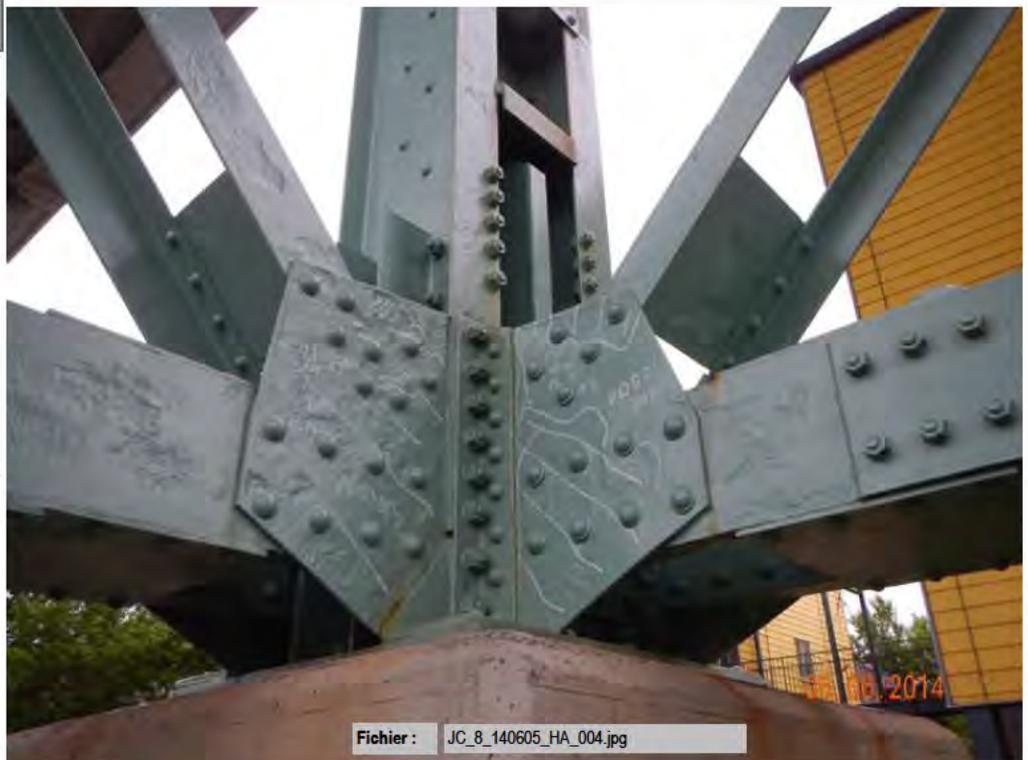
Perte de section supérieure à 30% sur plusieurs plaques d'assemblages des contreventements pouvant réduire de façon très importante la capacité.

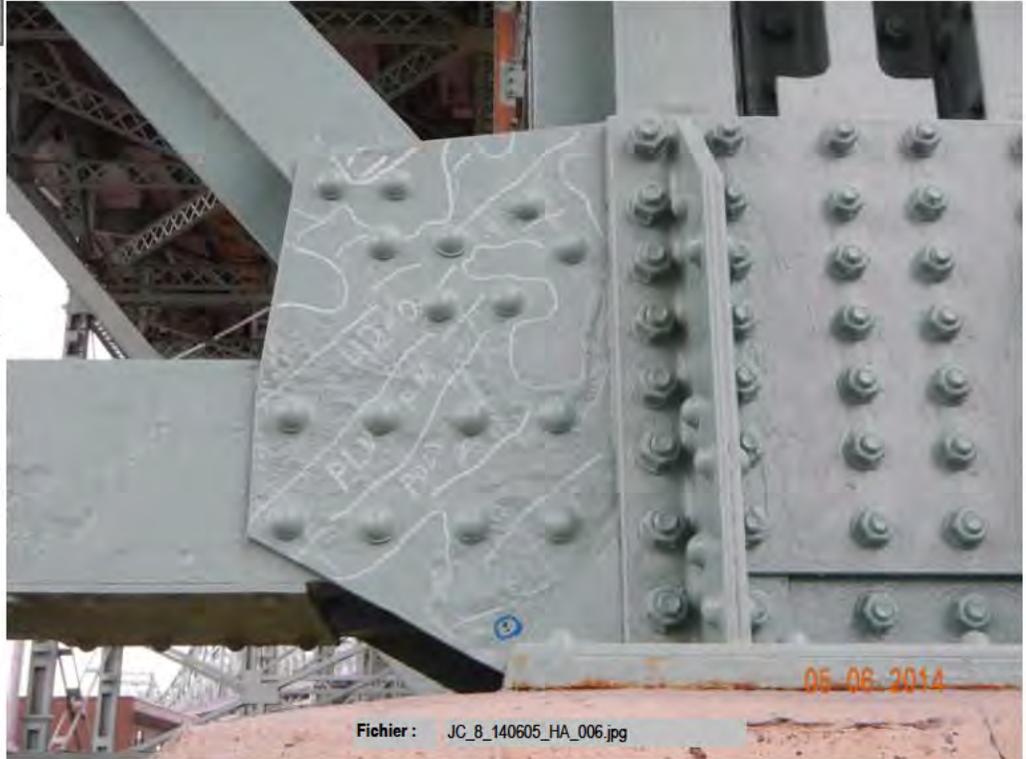
Perforation de l'assemblage 1 (41-E),
1 (42-O) et 2 (42-E).

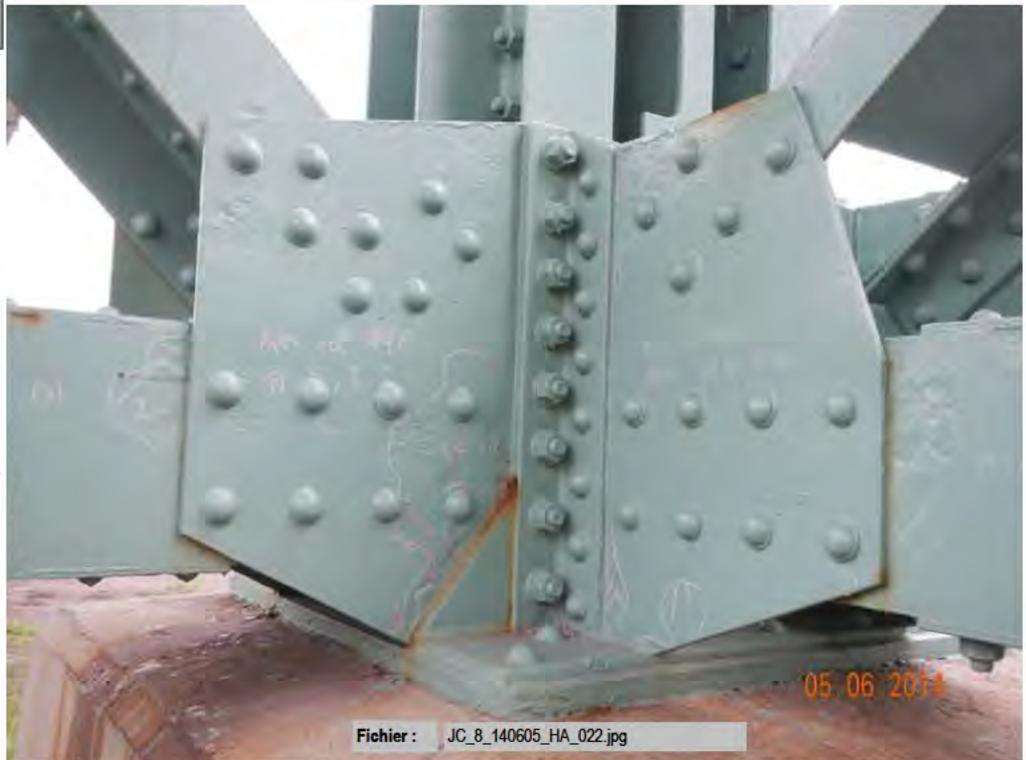
Perte de section supérieure à 30% sur
plusieurs plaques d'assemblages des
contreventements pouvant réduire de
façon très importante la capacité.

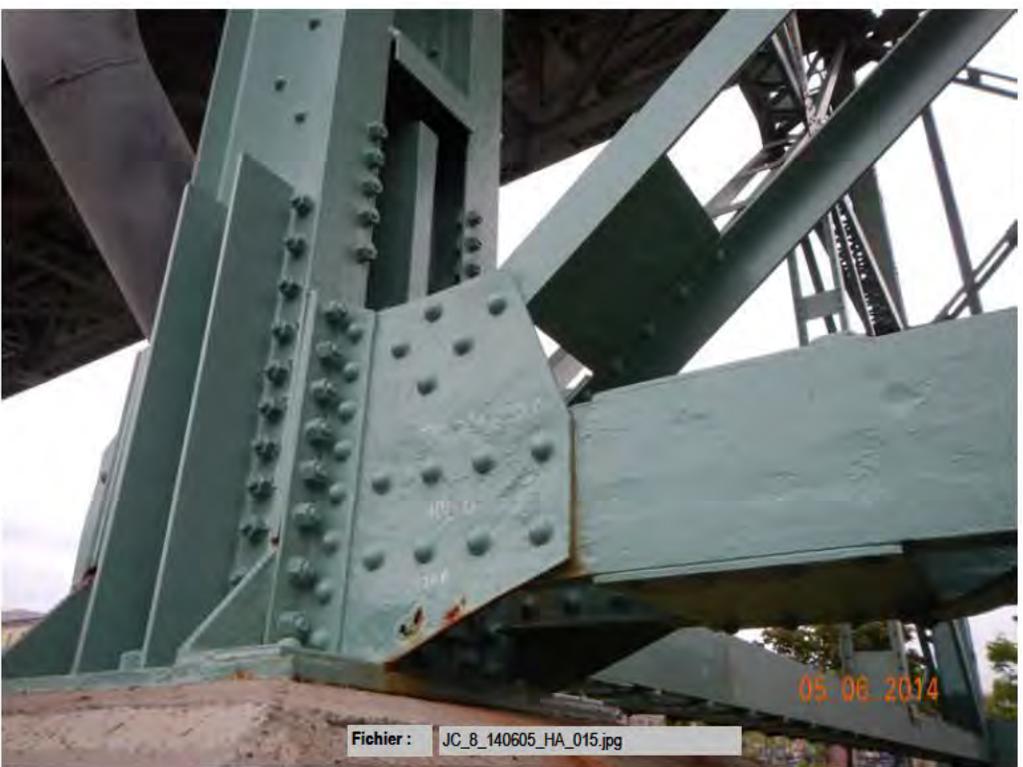
Fichier : JC_8_140605_HA_015.jpg

Perforation de l'assemblage 1 (43-E)
et 1 (44-O).

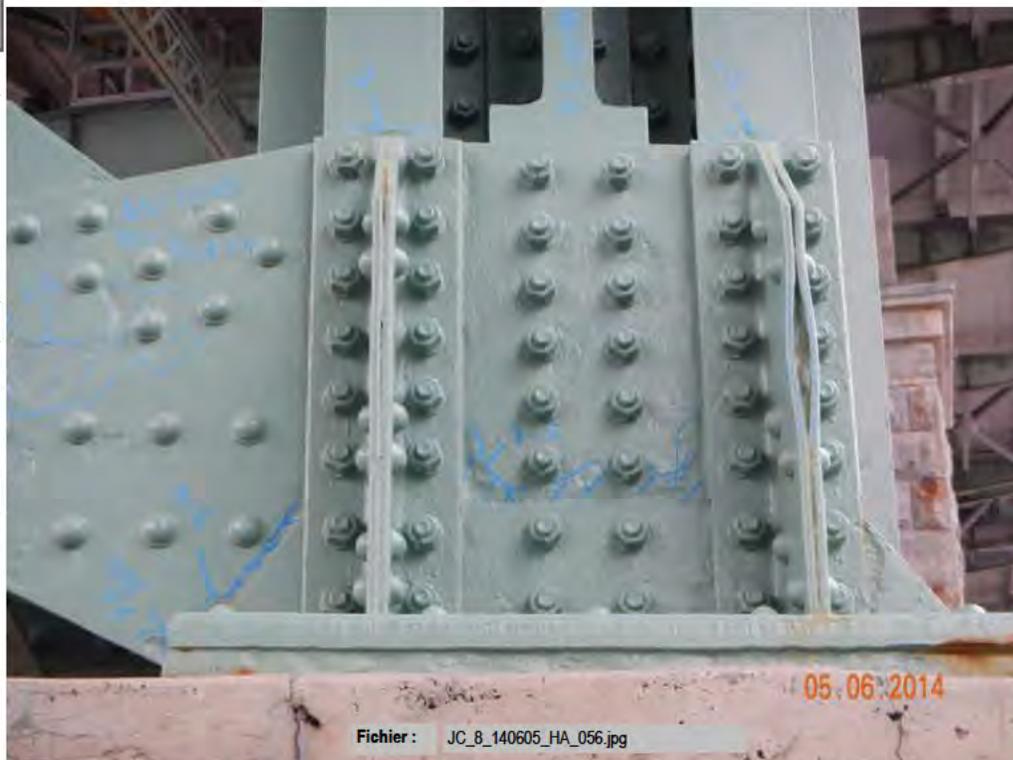
Perte de section supérieure à 30% sur plusieurs plaques d'assemblages des contreventements.

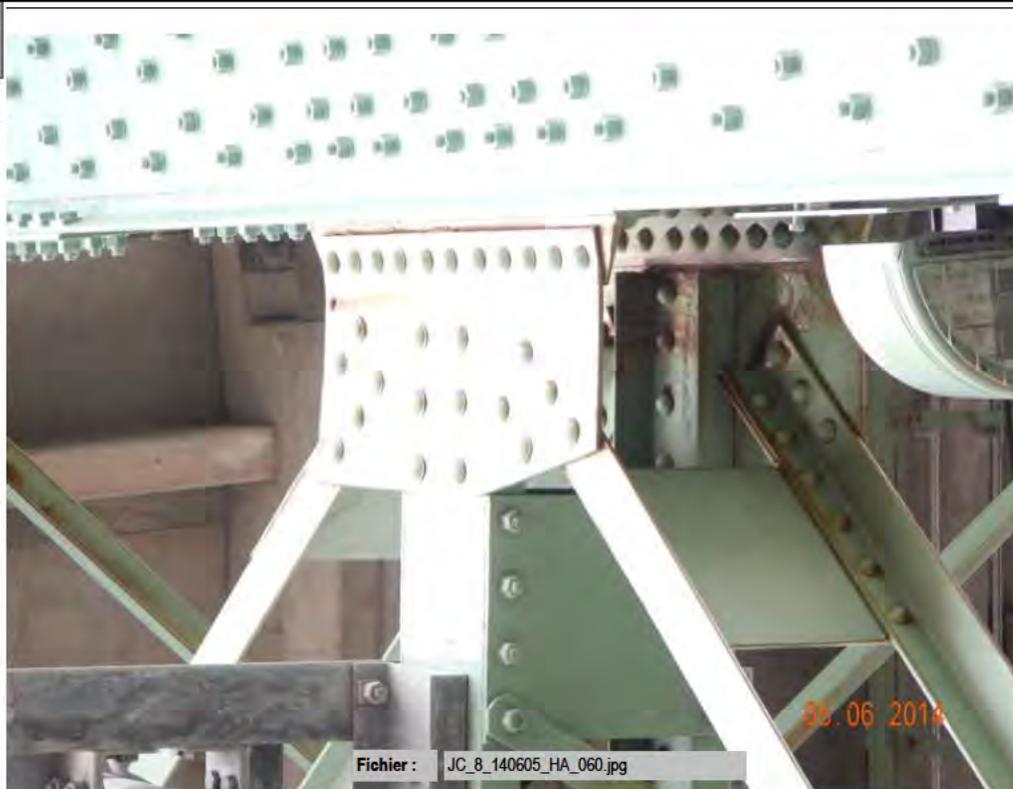
Perforation de l'assemblage 2 (47-O).

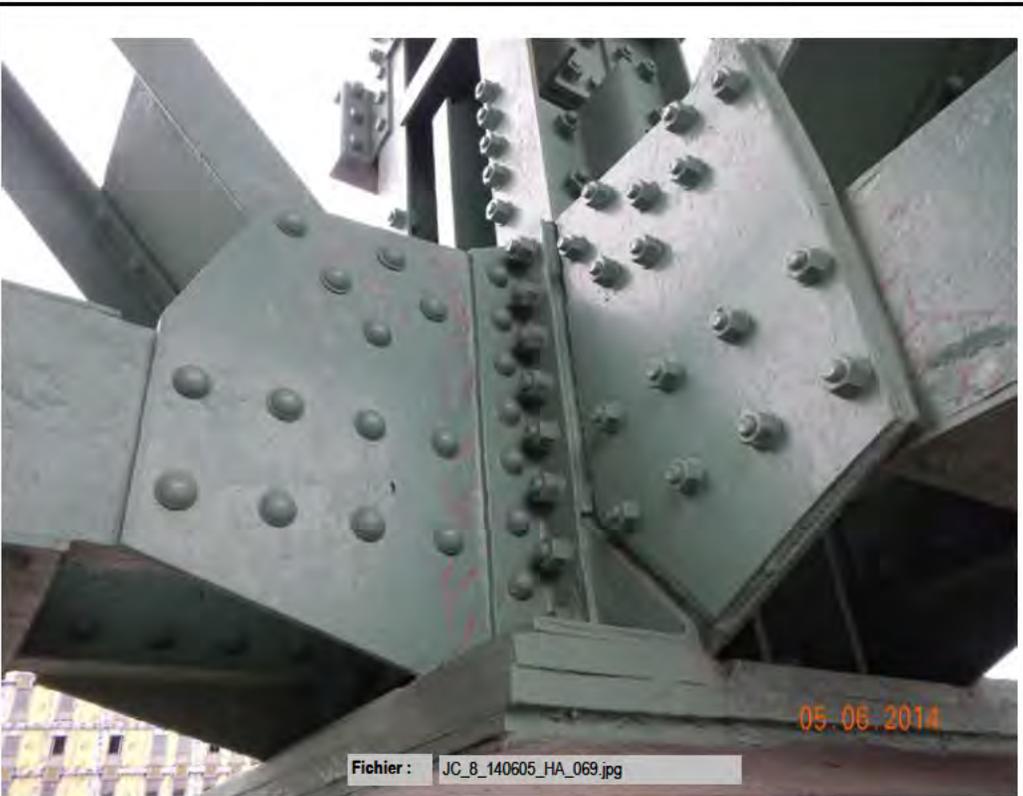
Fichier : JC_8_140605_HA_069.jpg

Perte de section supérieure à 30% sur plusieurs plaques d'assemblages des contreventements pouvant réduire de façon très importante la capacité.

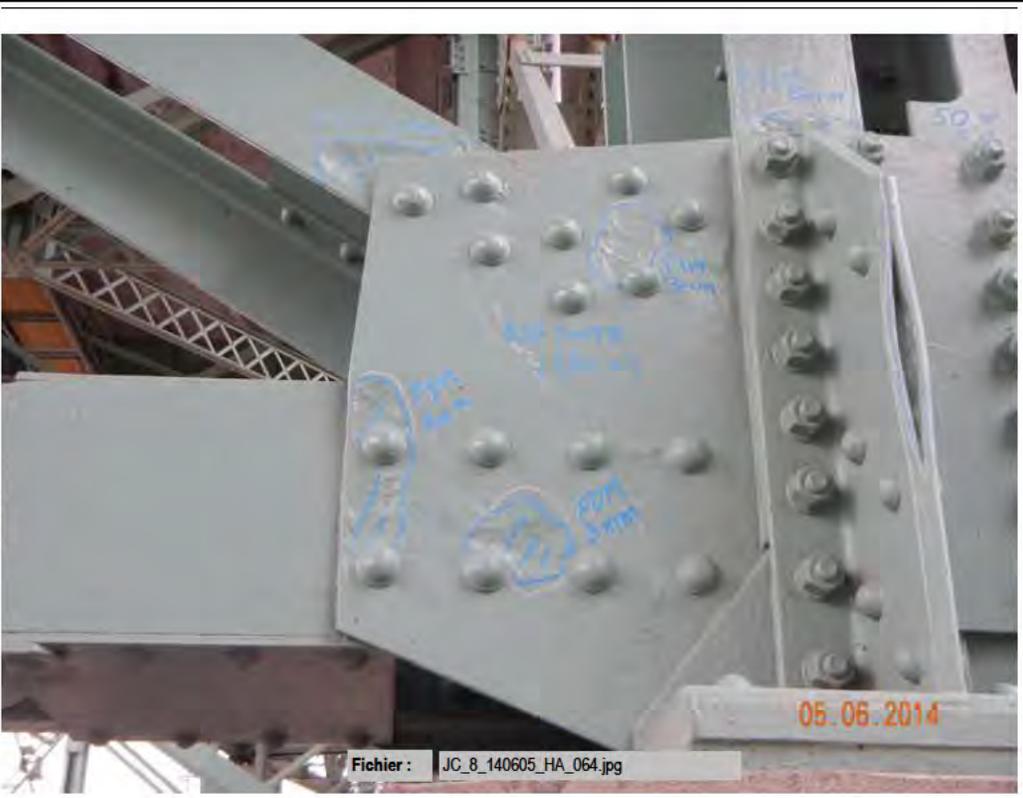
Fichier : JC_8_140605_HA_064.jpg

Perte de section supérieure à 30% sur plusieurs plaques d'assemblages des contreventements pouvant réduire de façon très importante la capacité.
