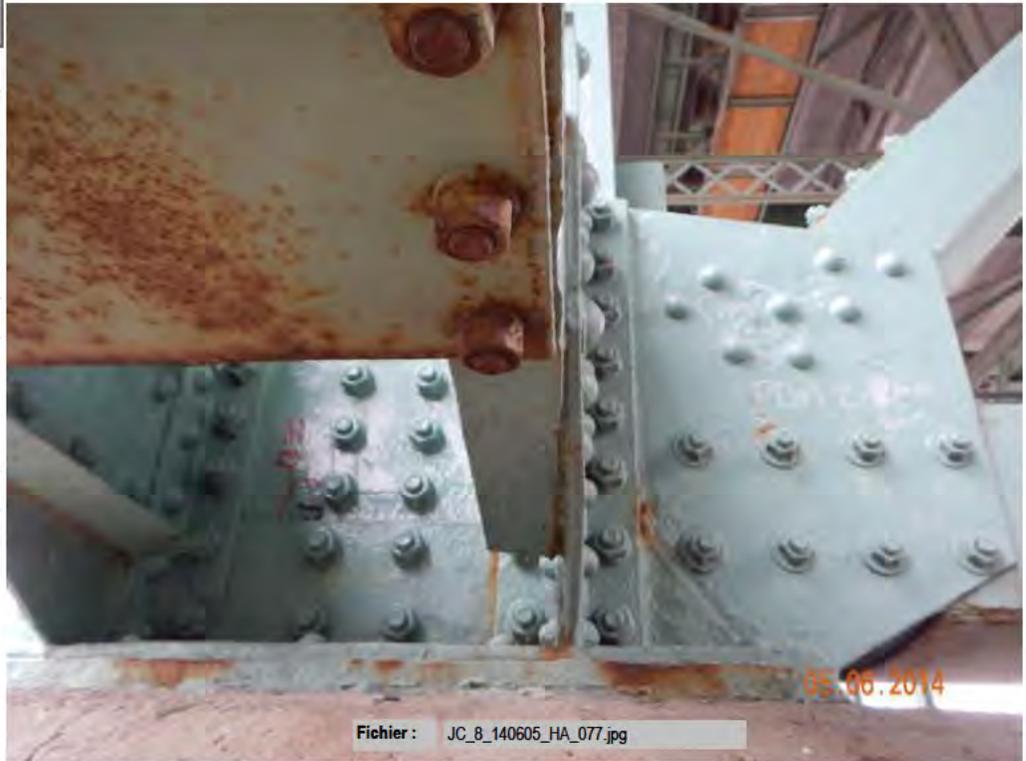
Fichier : JC_8_140605_HA_077.jpg

Perte de section supérieure à 30% sur plusieurs plaques d'assemblages des contreventements pouvant réduire de façon très importante la capacité.

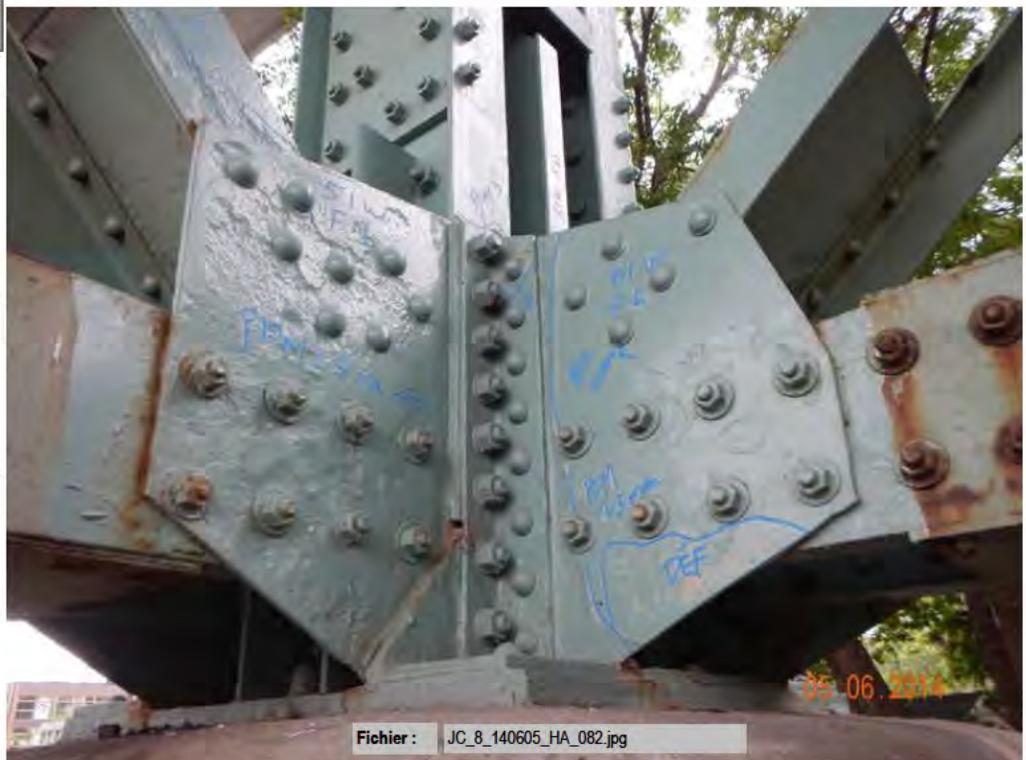
Fichier : JC_8_140605_HA_082.jpg

Perte de section supérieure à 30% sur plusieurs plaques d'assemblages des contreventements pouvant réduire de façon très importante la capacité.

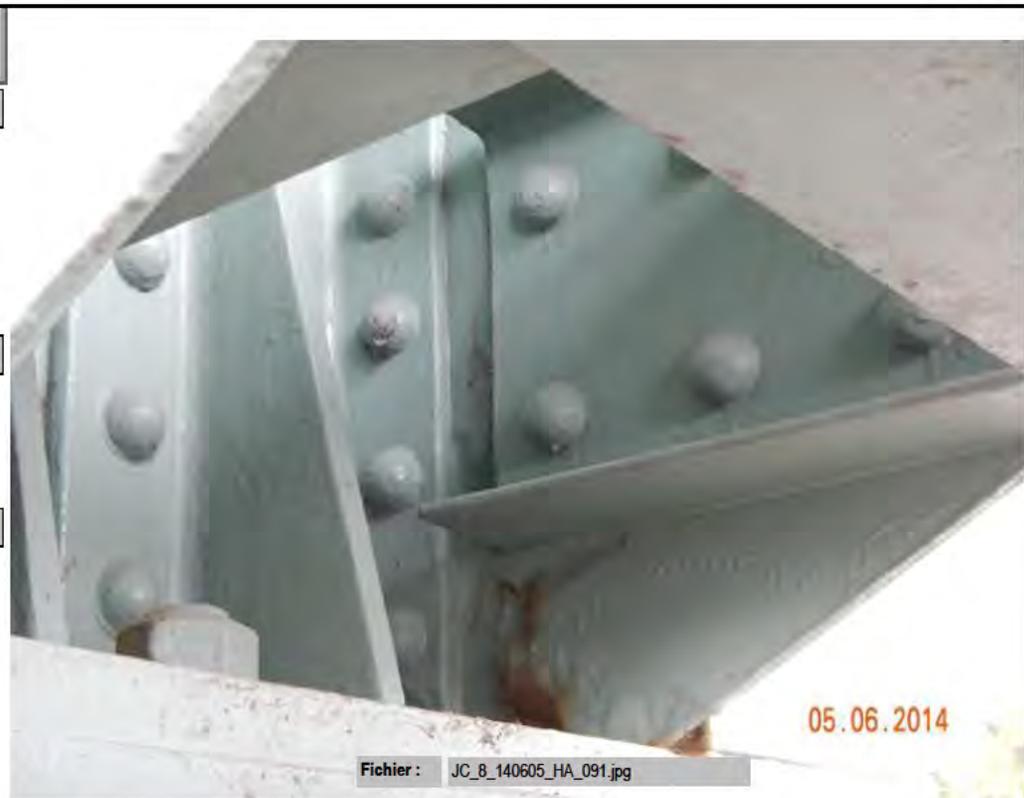
Fichier : JC_8_140605_HA_091.jpg

Perte de section supérieure à 30% sur plusieurs plaques d'assemblages des contreventements affectant de façon très importante la capacité.

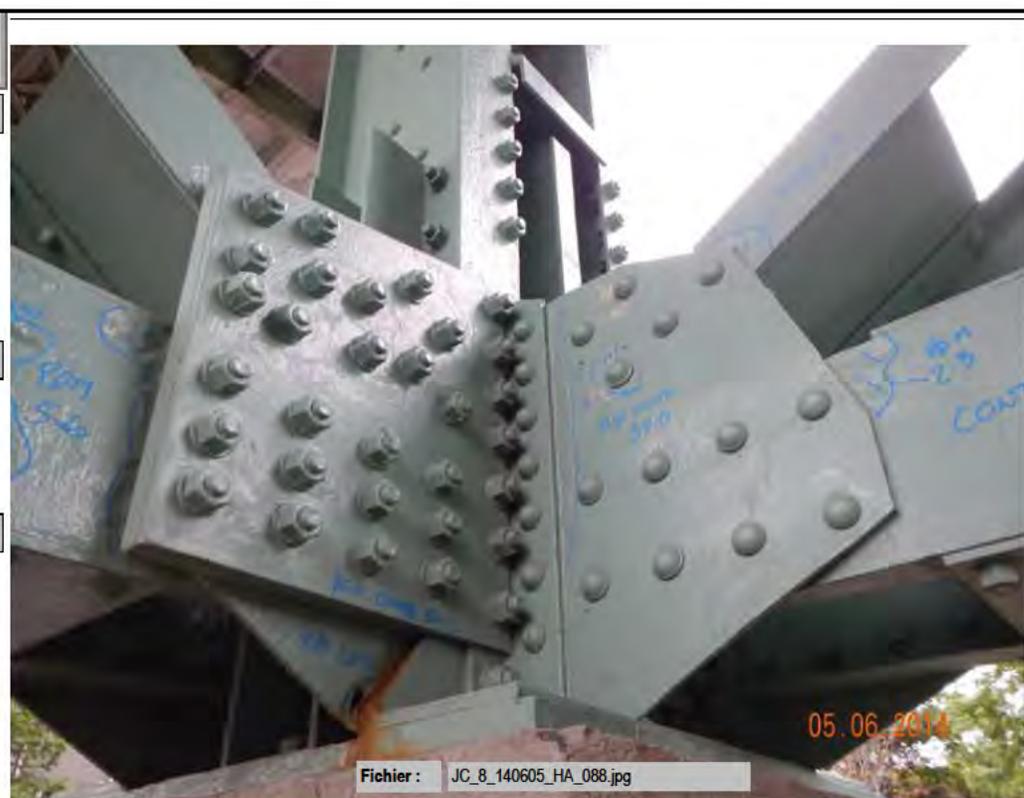
Fichier : JC_8_140605_HA_088.jpg

Perforation des assemblages 1 (53-O).

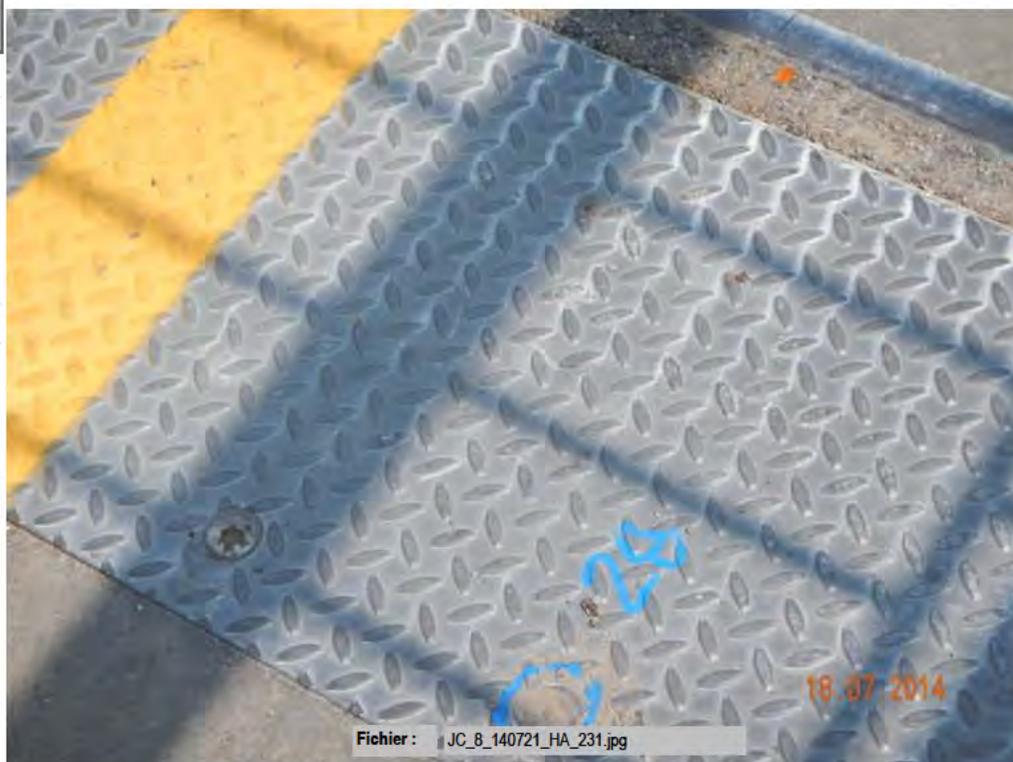
1 boulon manquant sur la plaque de recouvrement du trottoir amont.

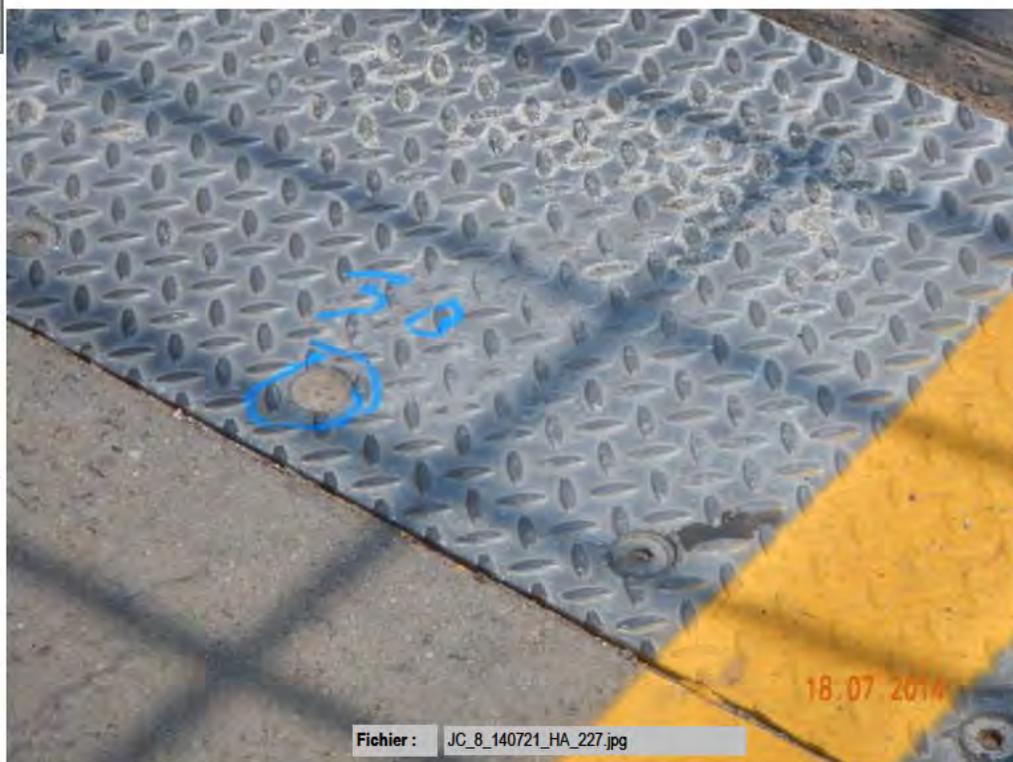
1 boulon manquant sur la plaque de recouvrement du trottoir amont.

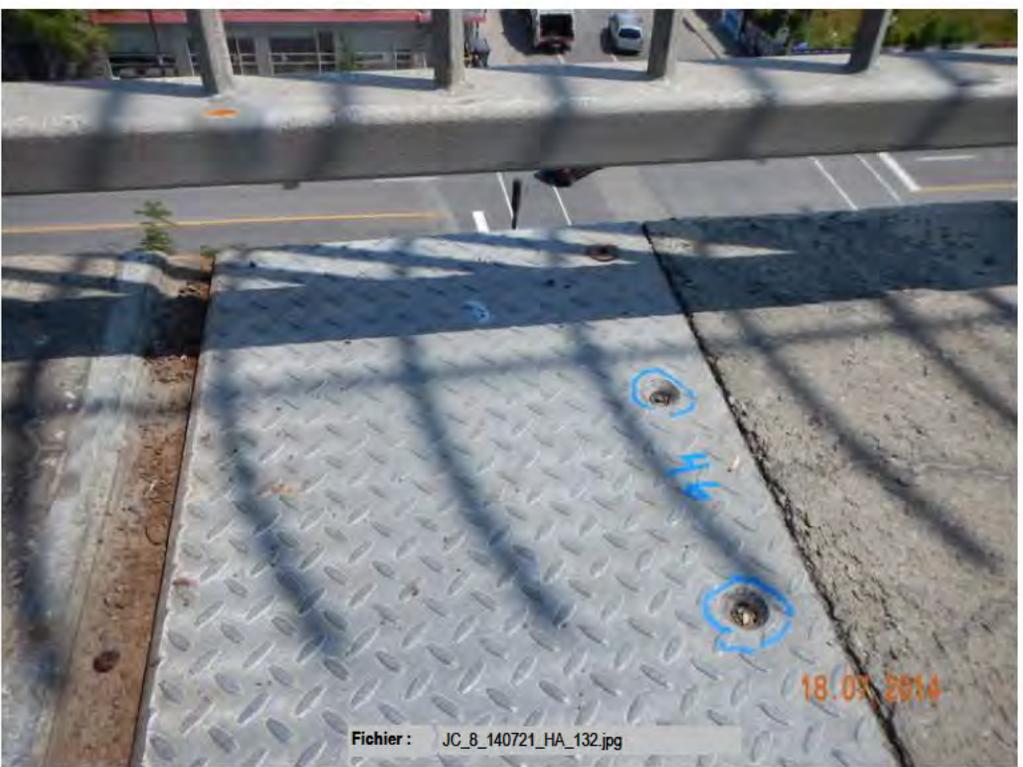
2 boulons manquants sur la plaque de recouvrement du trottoir aval.

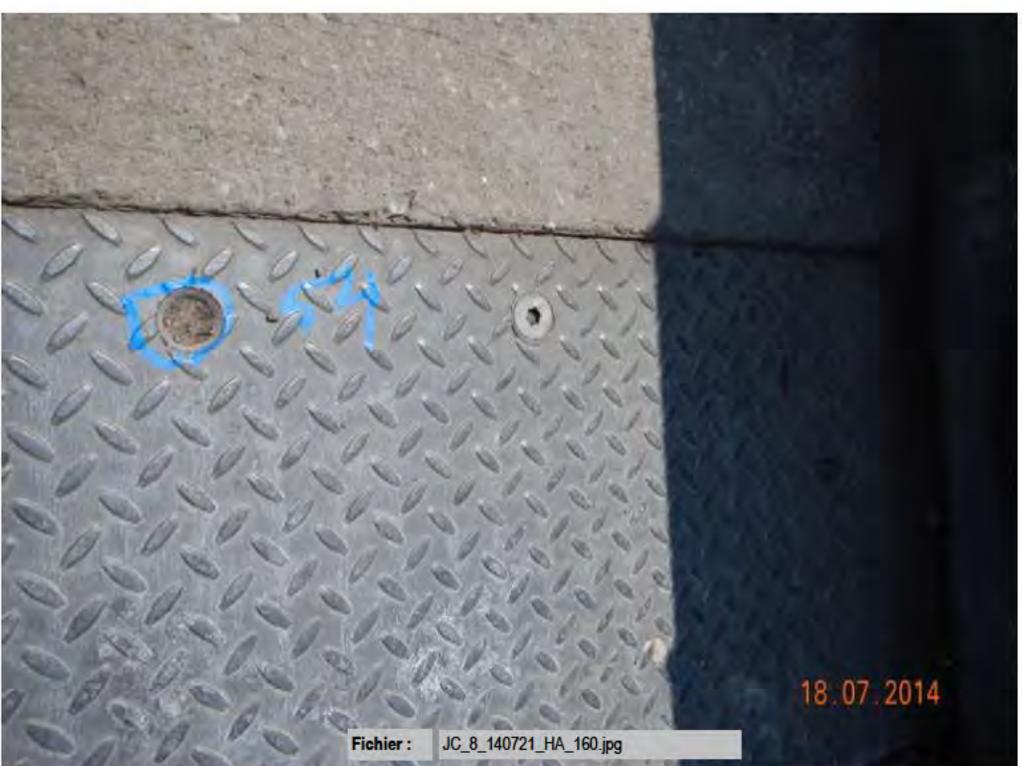
1 boulon manquant sur la plaque de recouvrement du trottoir aval.

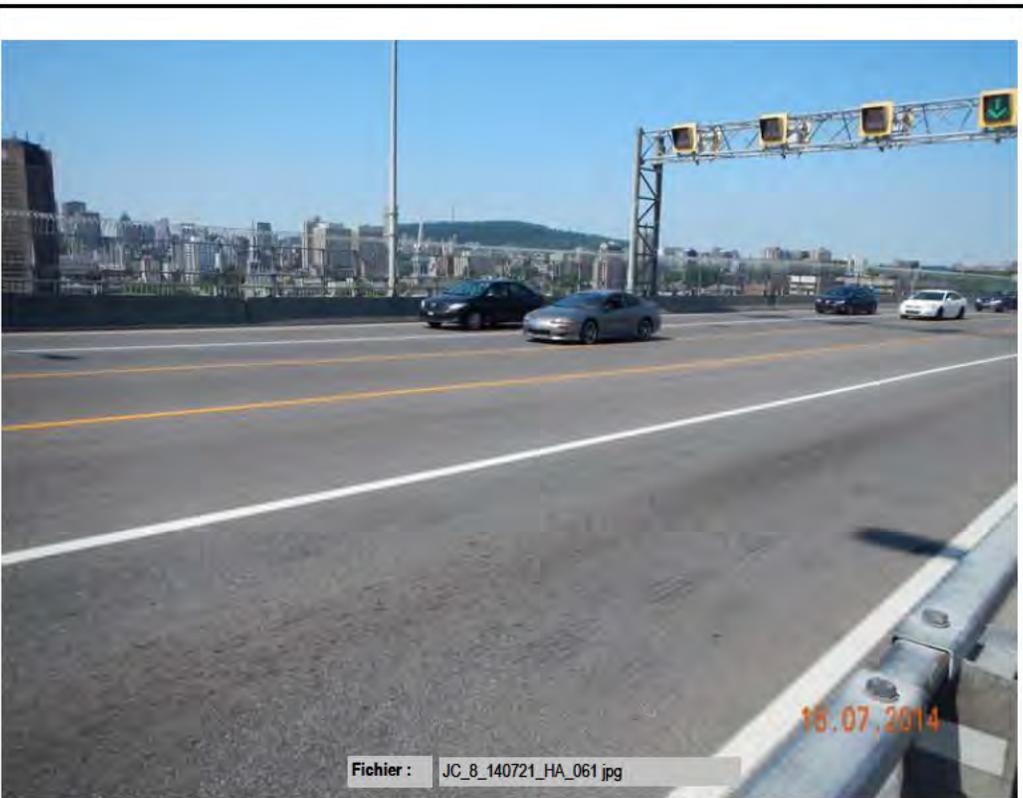
Fichier : JC_8_140721_HA_061.jpg

Travaux de pavage réalisés en 2012.
Ressuage dans les voies 4 et 5.

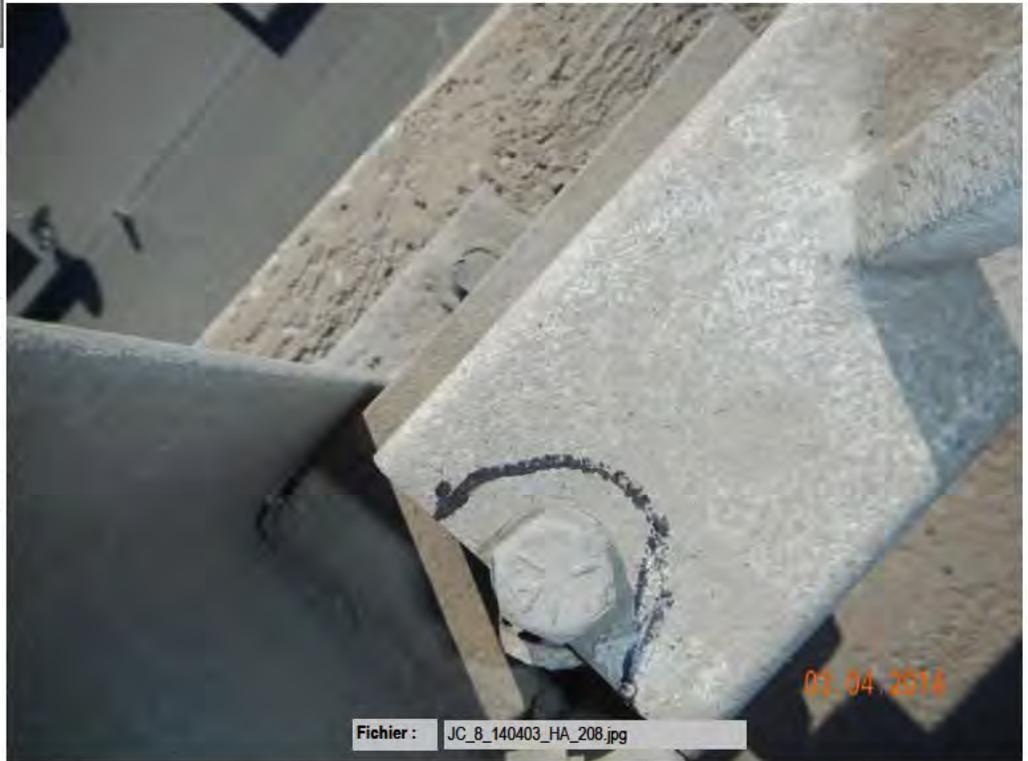
Distance de rive entre des plaques d'assemblage de la lisse inférieure et les boulons insuffisantes à quelques endroits.

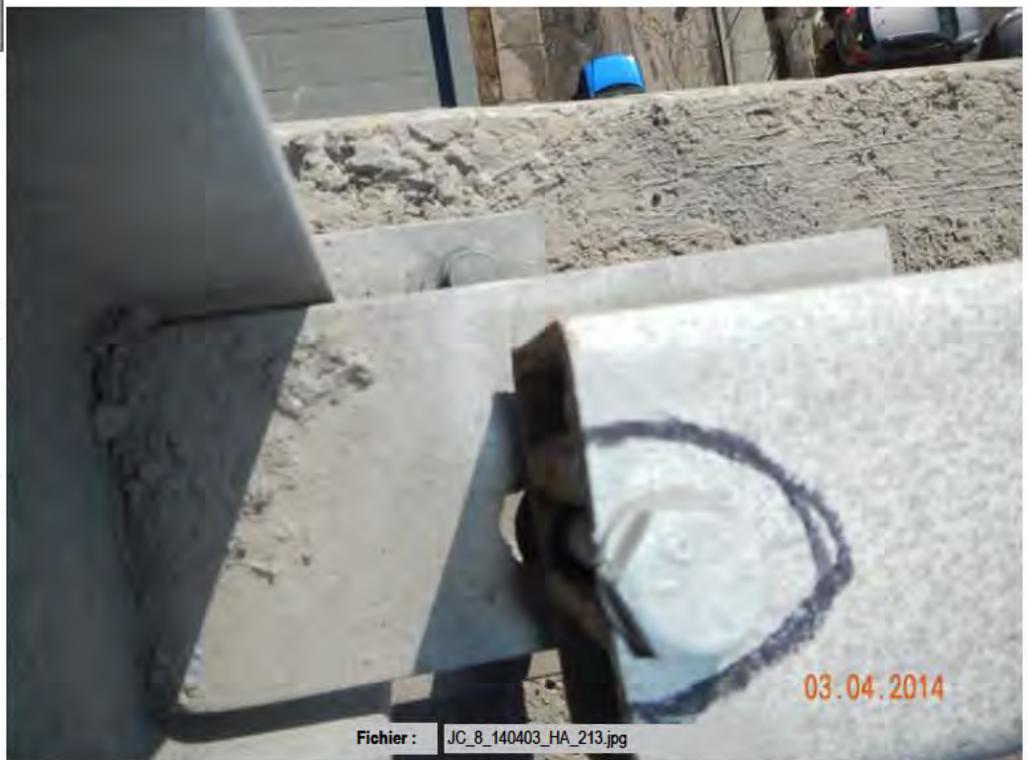
Distance de rive entre des plaques d'assemblage de la lisse inférieure et les boulons insuffisantes à quelques endroits.

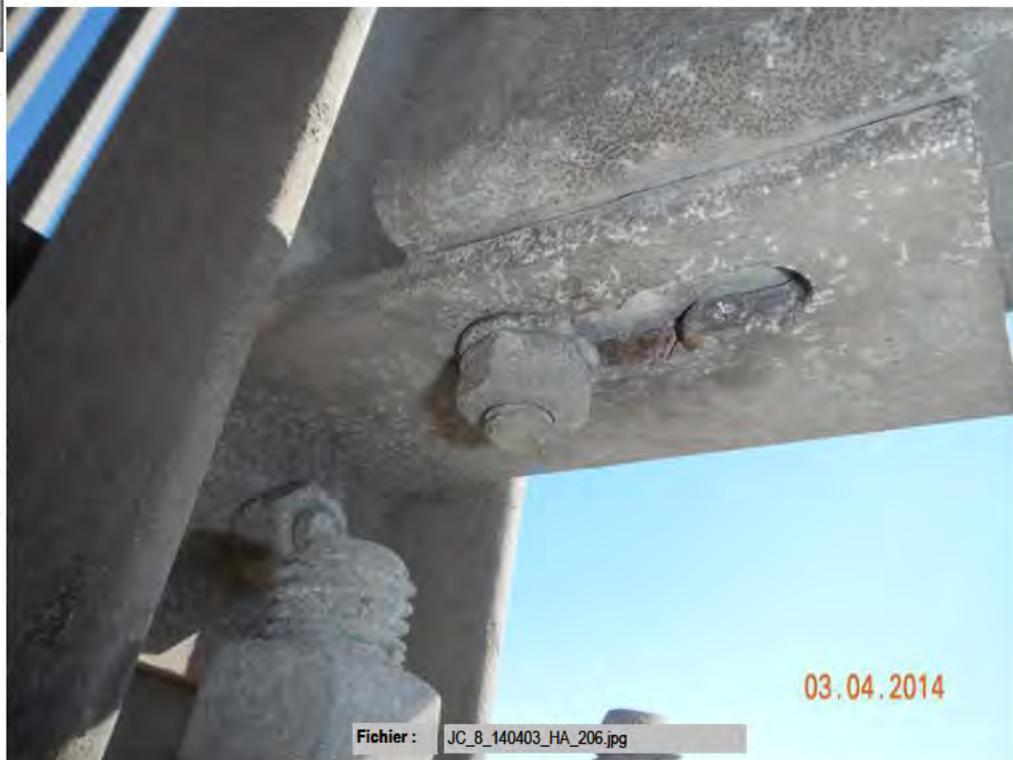
Modification au chalumeau, lors de l'installation, des plaques d'assemblage des lisses inférieures avec plusieurs poteaux.

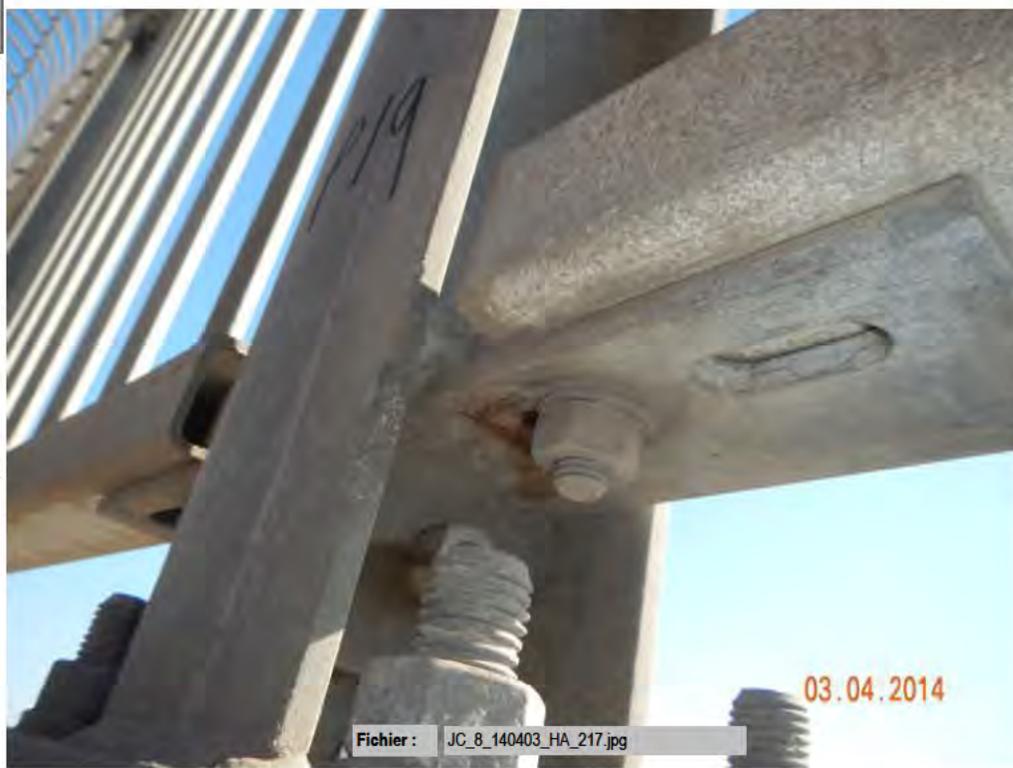
Modification au chalumeau, lors de l'installation, des plaques d'assemblage des lisses inférieures avec plusieurs poteaux.

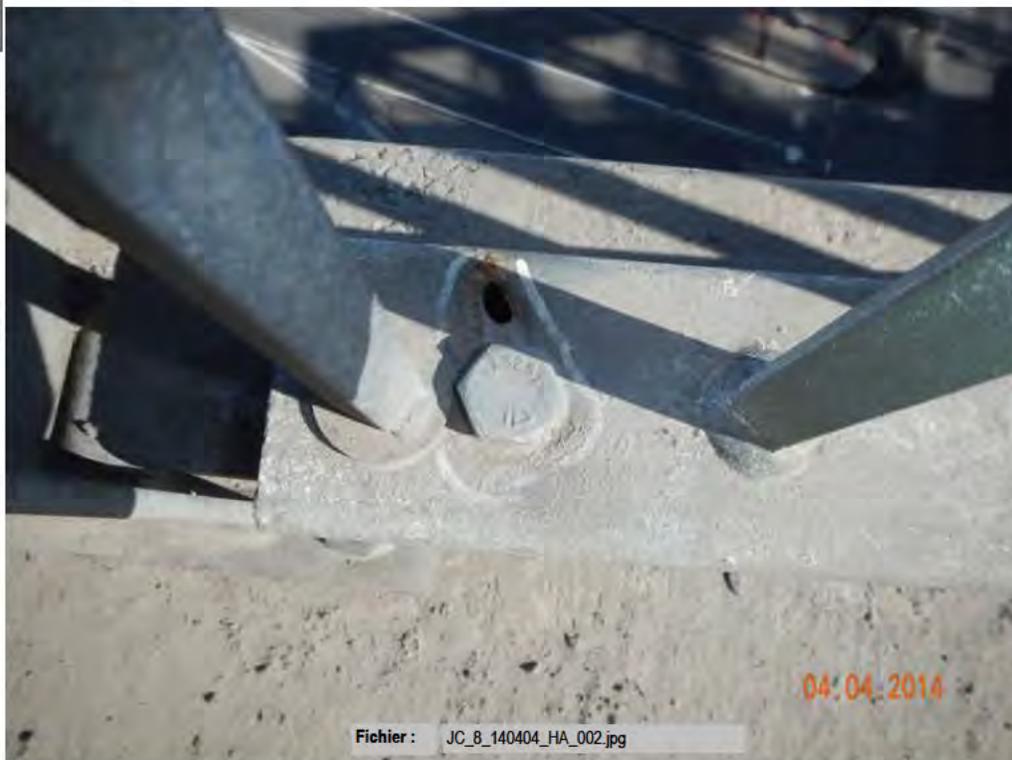
Perforation au chalumeau d'une extrémité de lisse inférieure, près du poteau 19 aval.

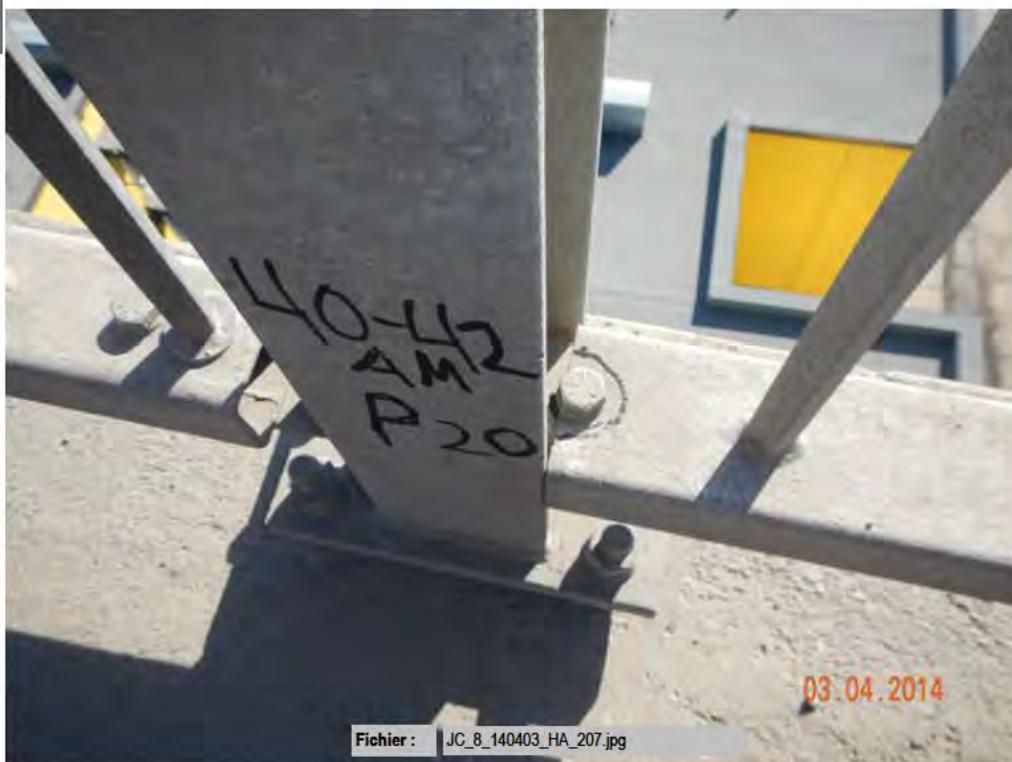
Distance de rive insuffisante entre des plaques d'assemblage de la lisse inférieure et les boulons à quelques endroits affectant de façon importante le niveau de protection offert, côté aval.

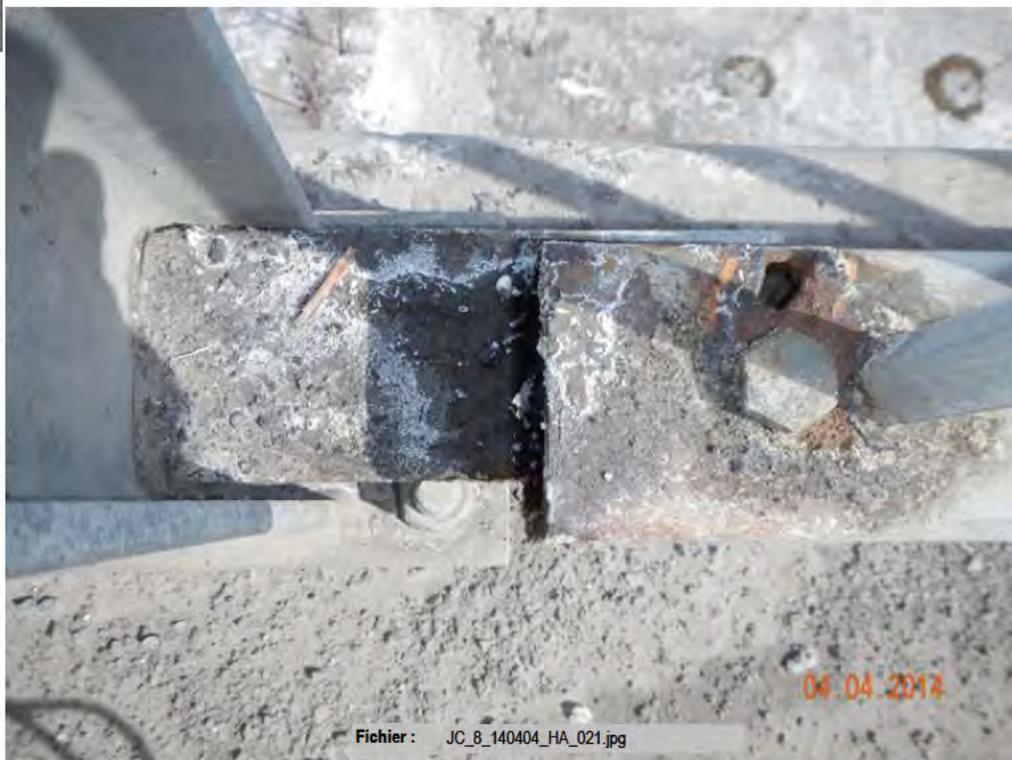
Fichier : JC_8_140404_HA_021.jpg

Perforation au chalumeau d'une extrémité de lisse inférieure, près du poteau 13 aval.

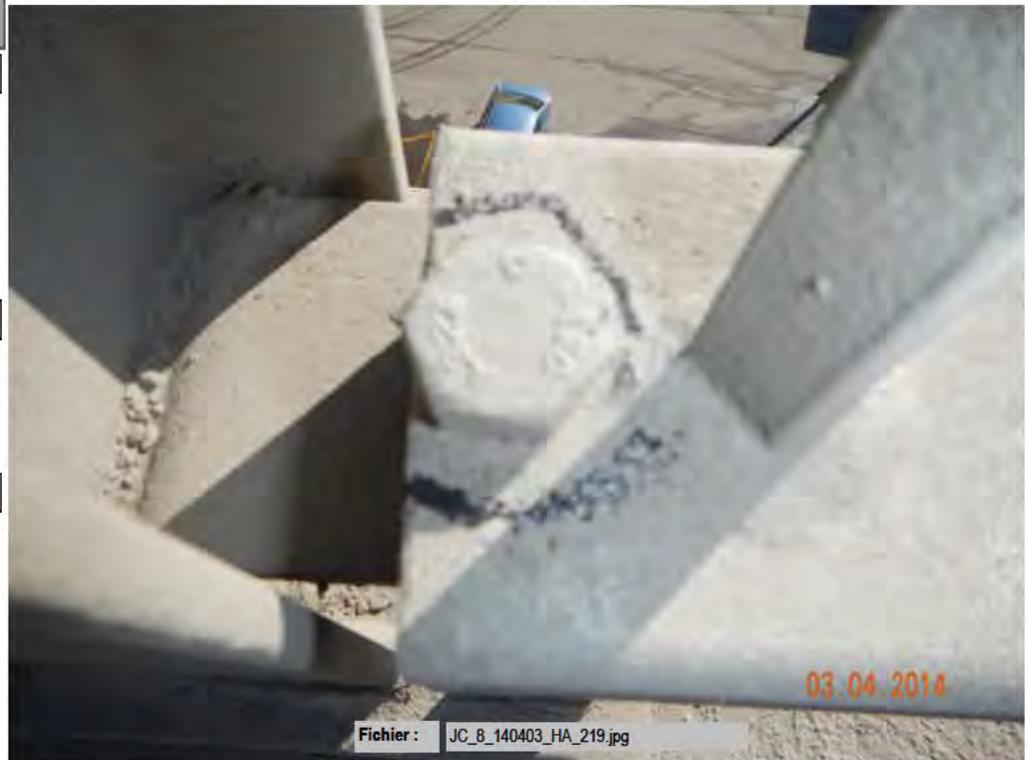
Distance de rive insuffisante entre des plaques d'assemblage de la lisse inférieure et les boulons à quelques endroits affectant de façon importante le niveau de protection offert, côté aval.

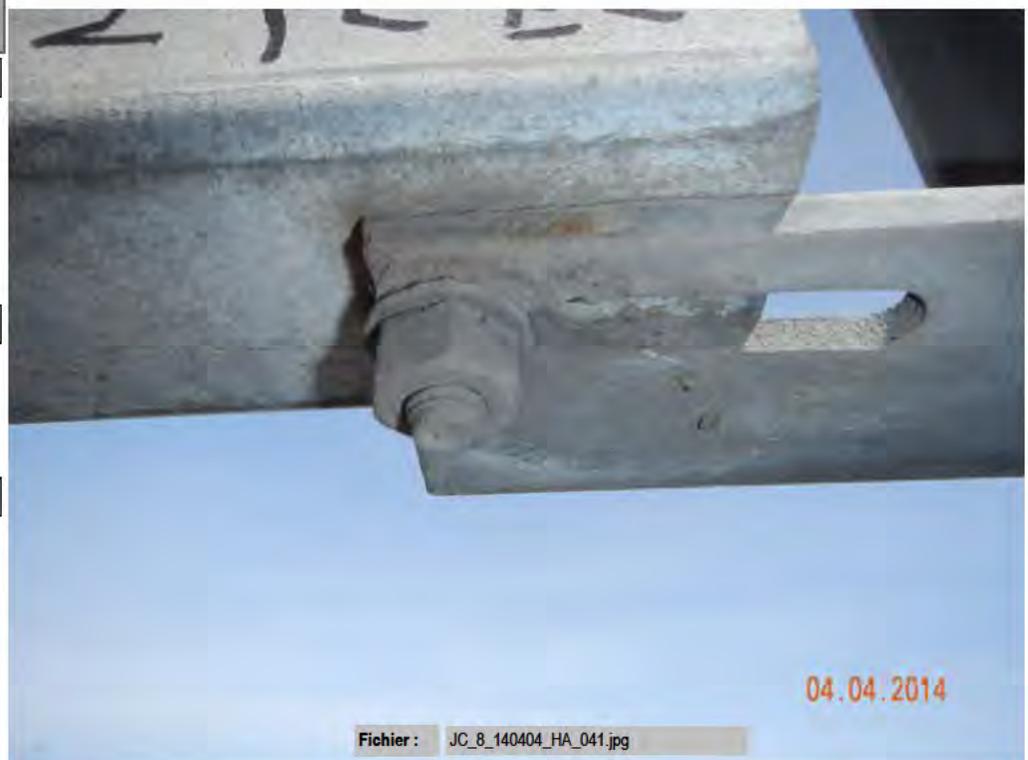
Distance de rive insuffisante entre des plaques d'assemblage de la lisse inférieure et les boulons à quelques endroits affectant de façon importante le niveau de protection offert.

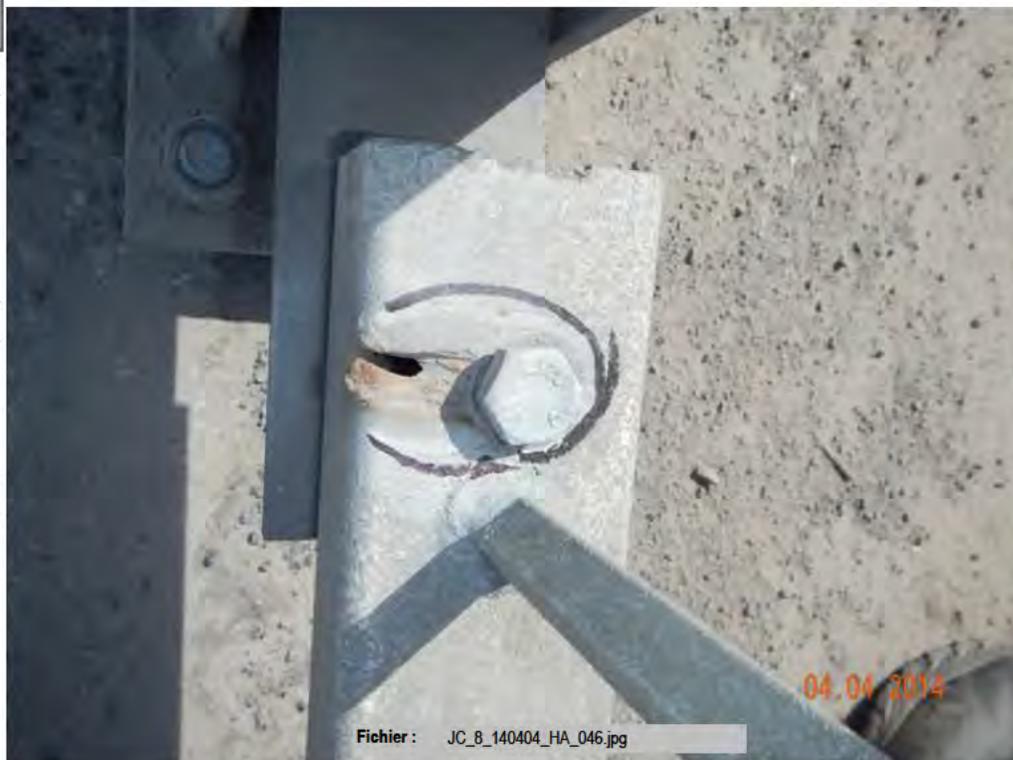
Perforation au chalumeau d'une extrémité de lisse inférieure, près du poteau 16 aval.

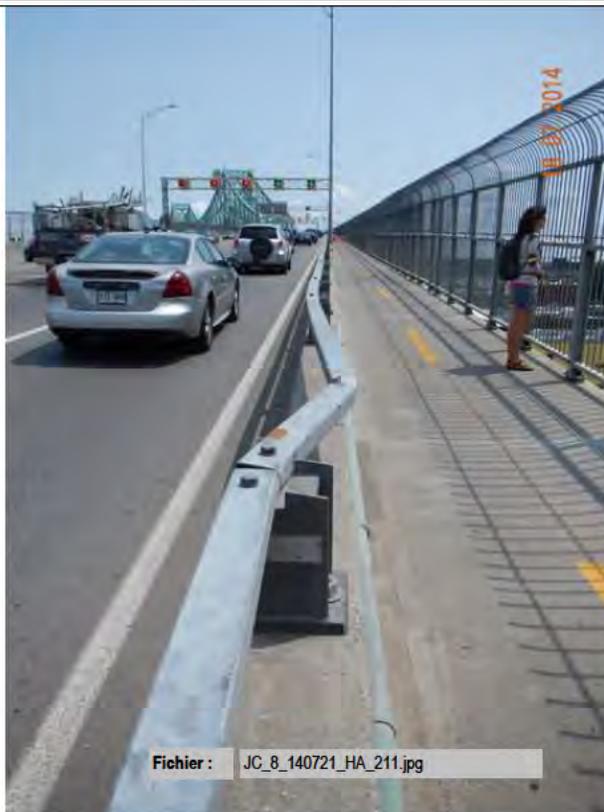
Lisse déformée sur la glissière amont à la travée 45-46.

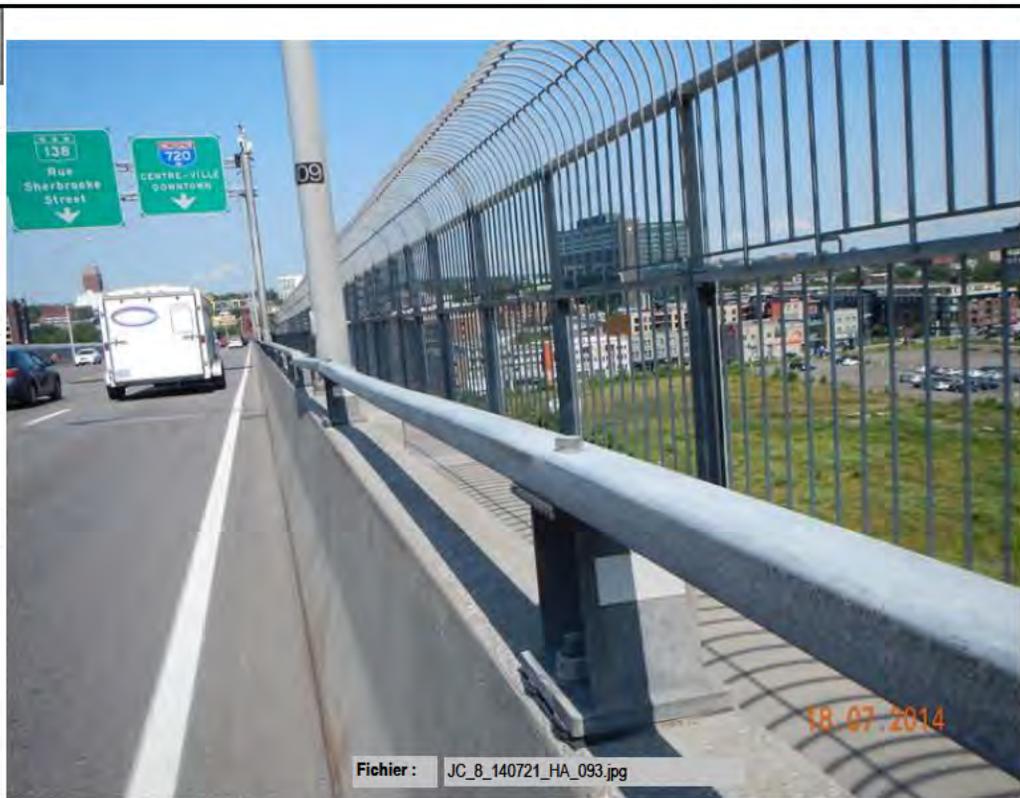
Lisse déformée sur la glissière aval à la travée 35-36.

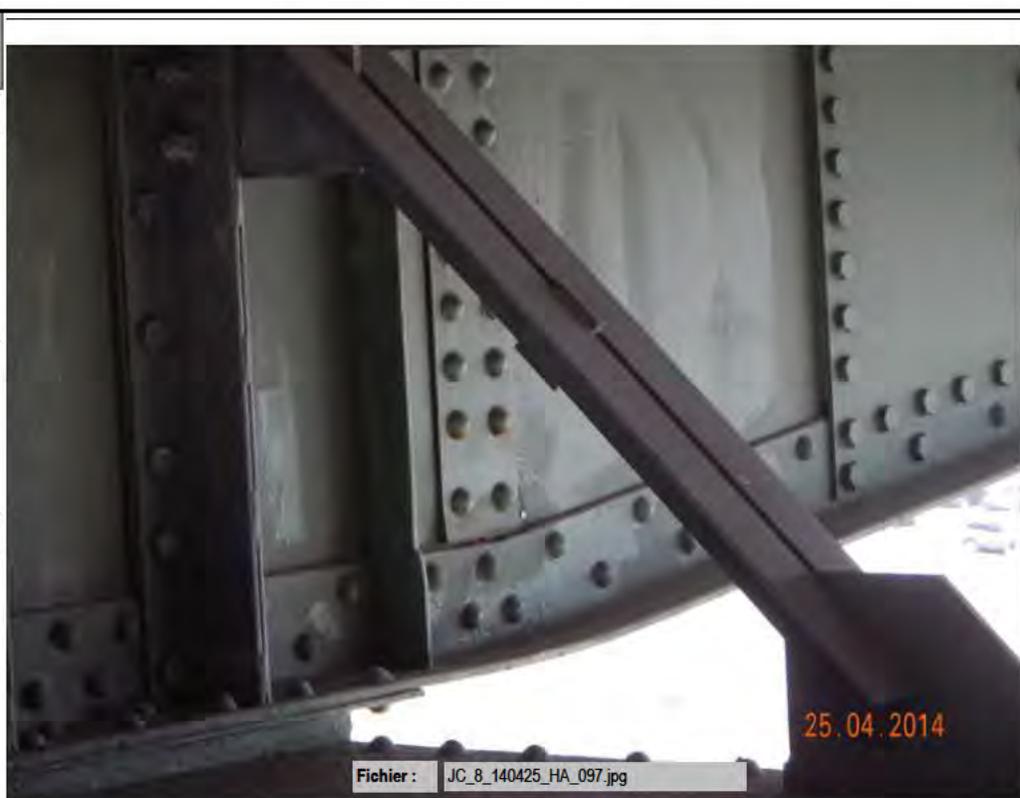
Perforation localisée de la poutre transversale 6, travée 34-35 aval.

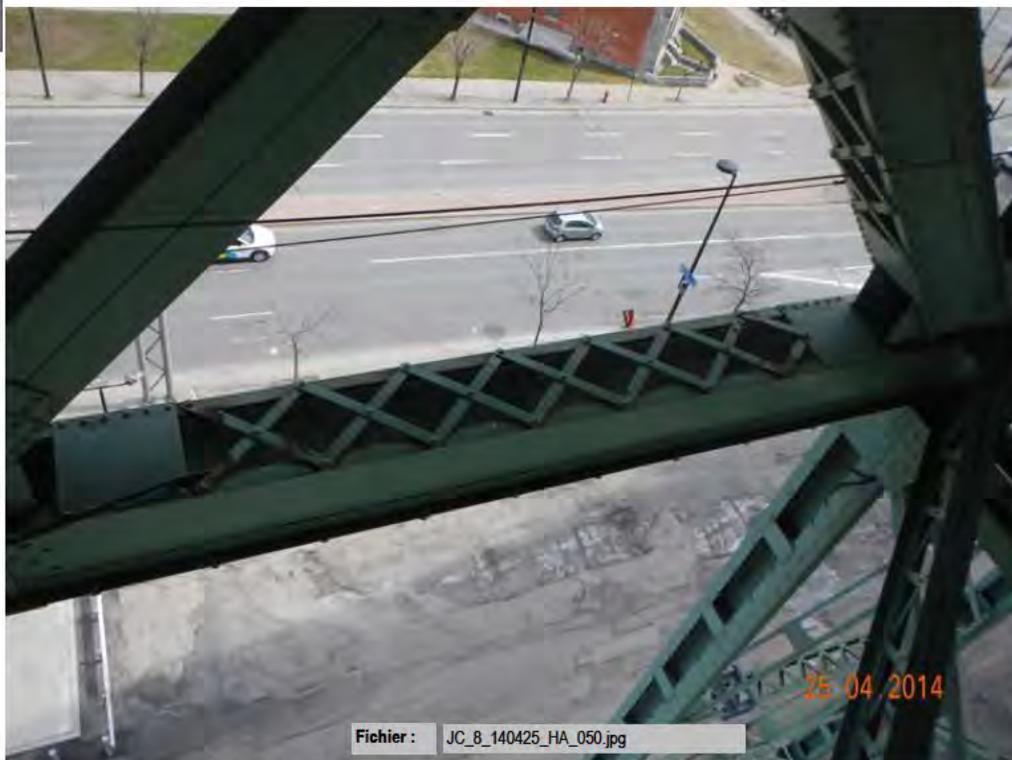
Déformation par corrosion moyenne à importante (jusqu'à 10mm) des plaques d'âme, des cornières et des étréssillons des cordes 2-3, 3-4 et 4-5 pouvant réduire de façon appréciable leur capacité.

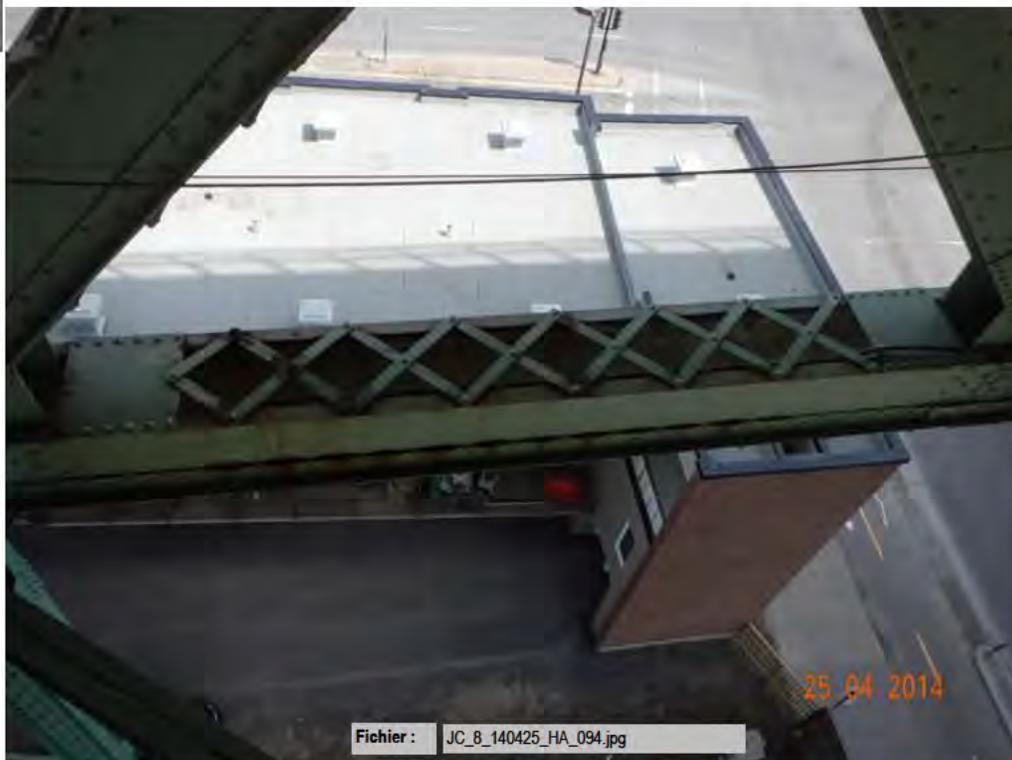
Déformation par corrosion importante à très importante des plaques d'âmes, des cornières et des étréssillons de la corde 5-6 pouvant réduire de façon très importante sa capacité.

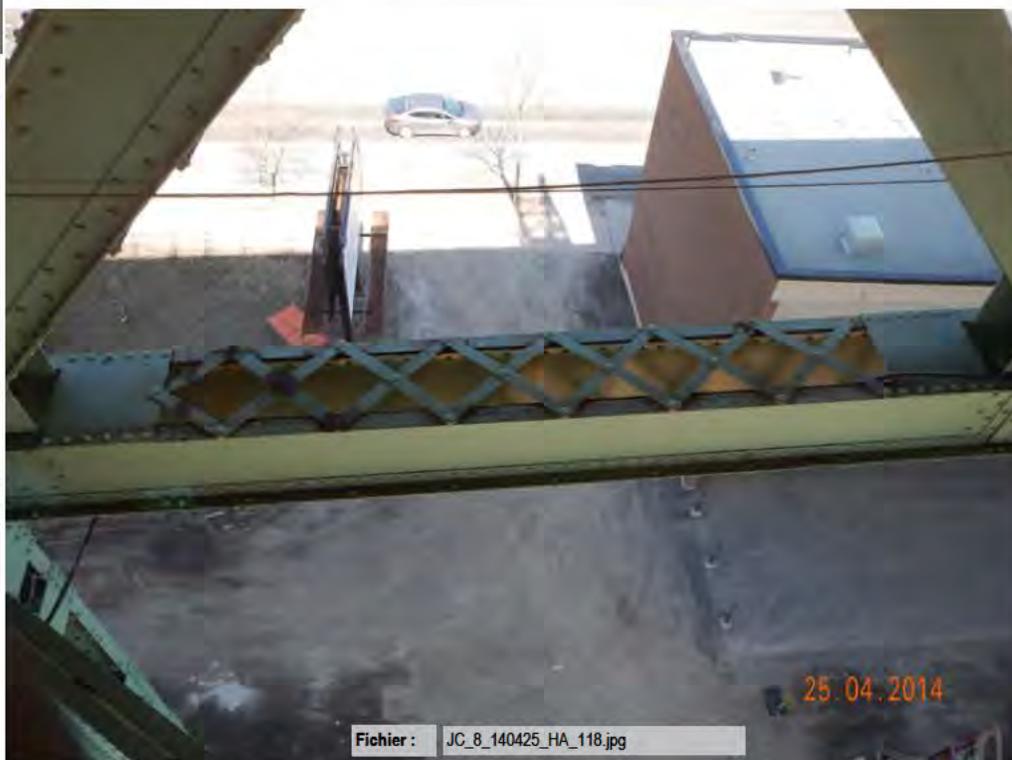
Déformation par corrosion moyenne à importante des plaques d'âmes, des cornières et des étréssillons de la corde 5-6 pouvant réduire de façon importante sa capacité.

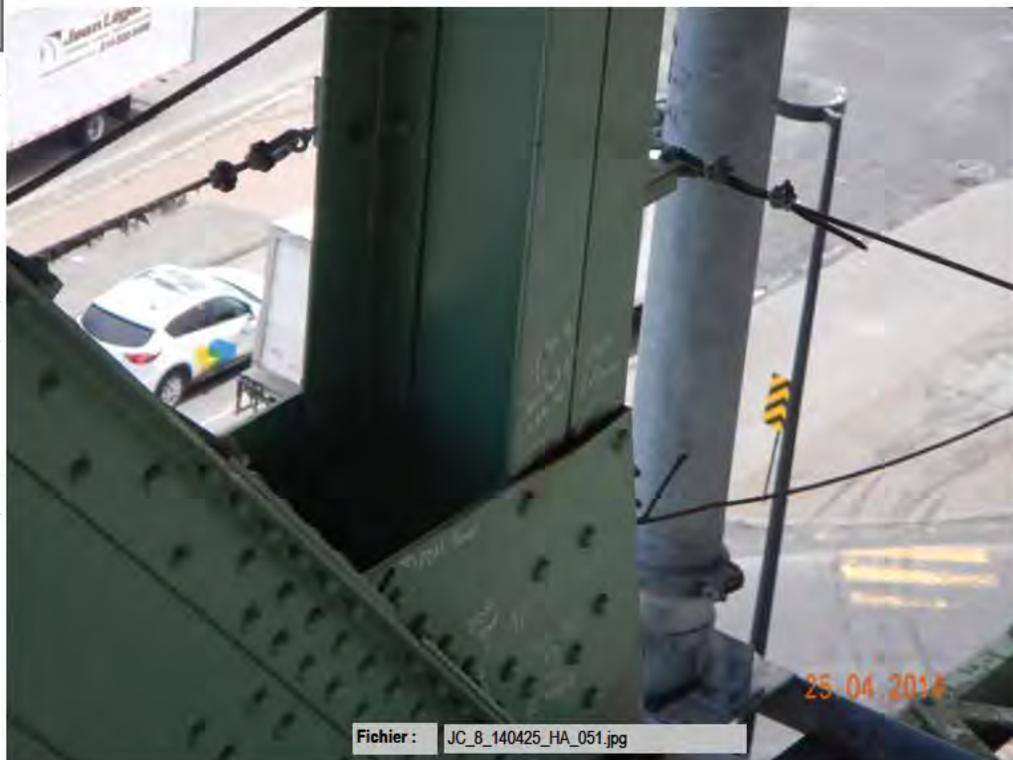
Fichier : JC_8_140425_HA_051.jpg

Pertes de matériaux moyennes à quelques endroits aux sections de transfert.

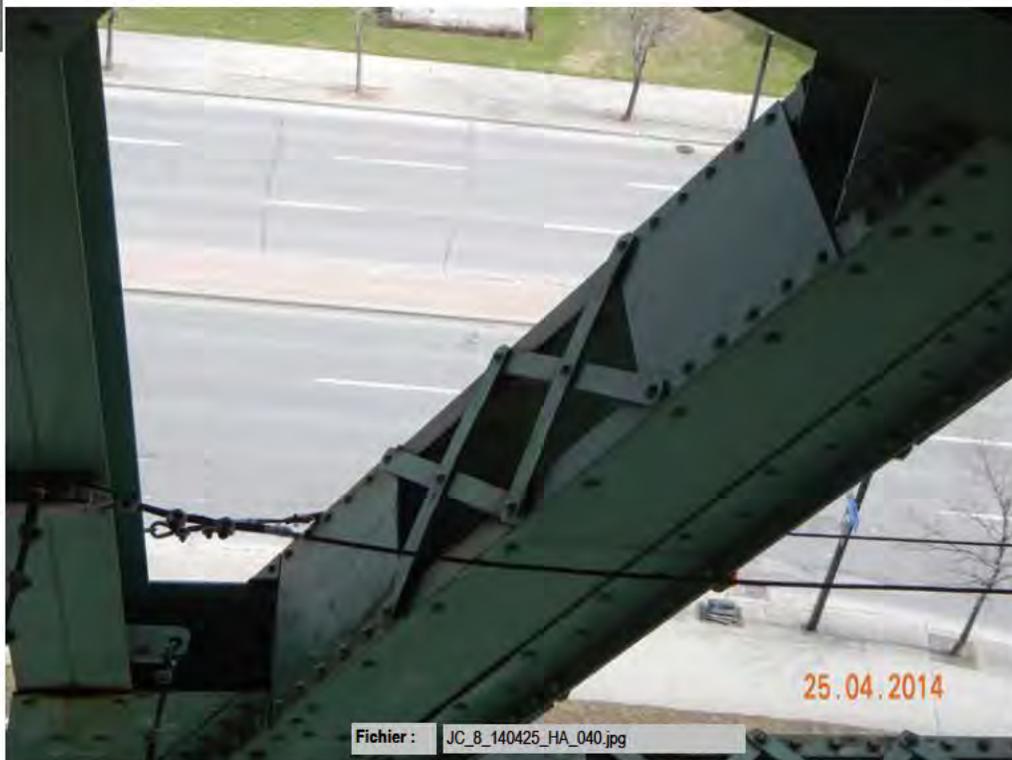
Déformations par corrosion et pertes de matériaux moyennes à très importantes des plaques d'âme, des cornières et des étrésoillons des diagonales 2 (N) et 7 (S) pouvant réduire de façon importante leur capacité.

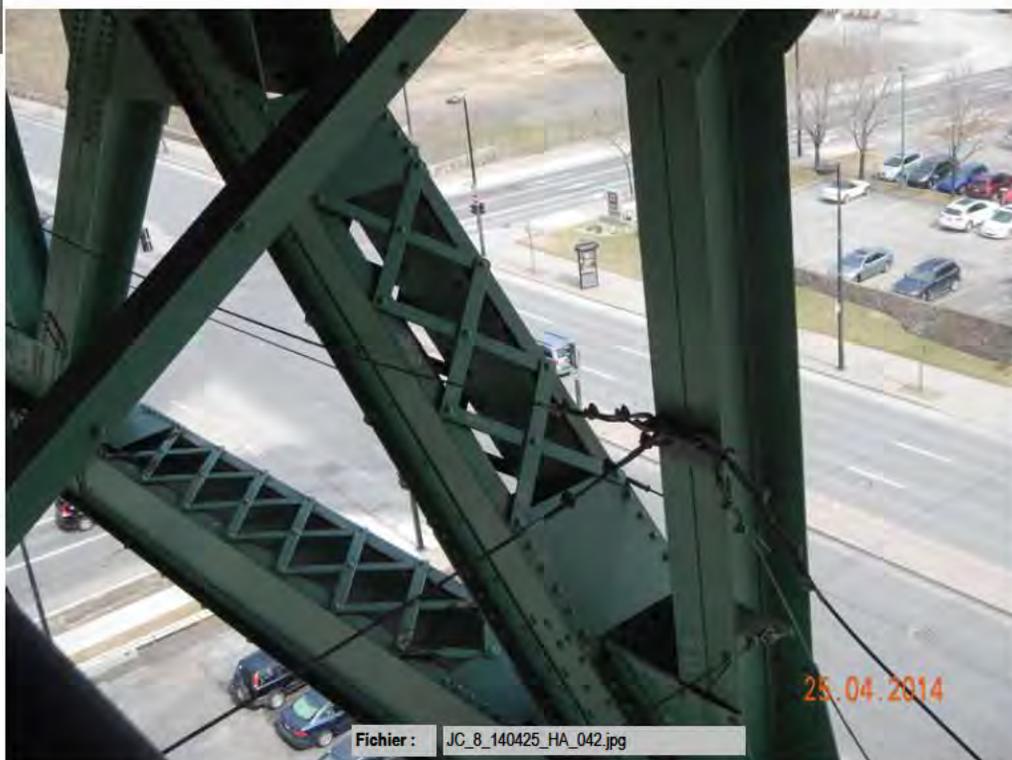
Déformation par corrosion moyenne à importante (jusqu'à 20mm) des plaques d'âme, des cornières et des étrésoillons de la diagonale 2 (N) pouvant réduire de façon appréciable sa capacité.
