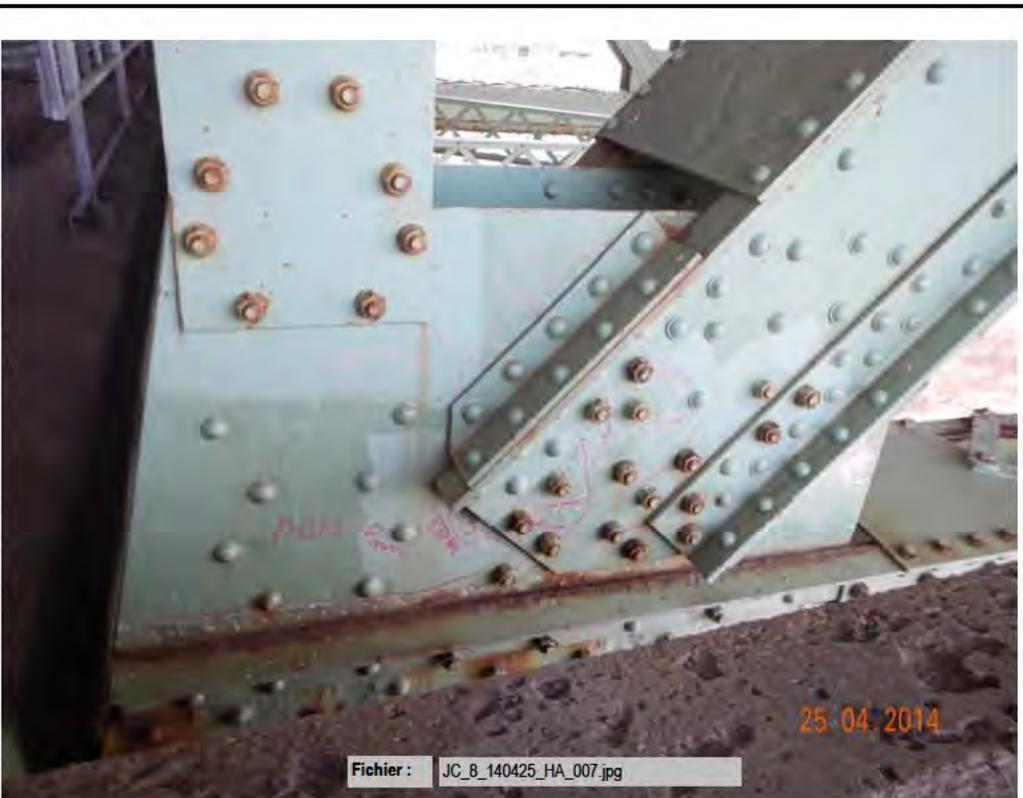
Perte de matériaux de 6 à 11mm (PDS >30%) aux sections de transfert des assemblages 1, 4 et 6 avec la corde inférieure pouvant réduire de façon très importante leur capacité.

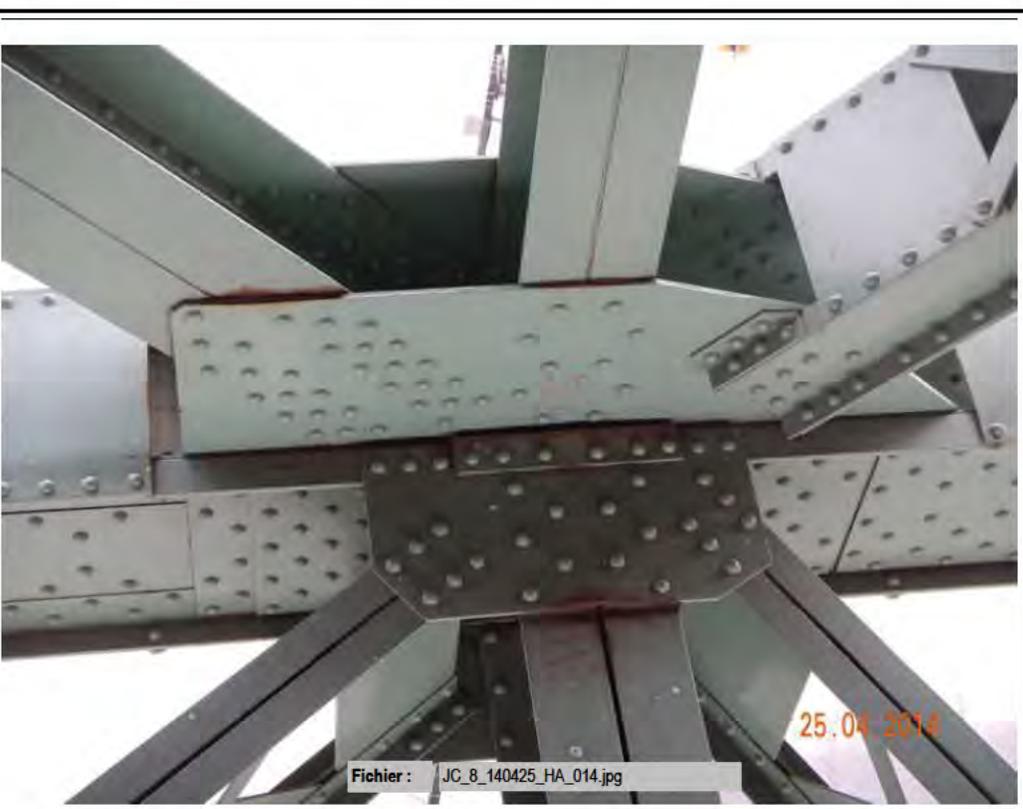
Perte de matériaux de 6 à 11mm (PDS >30%) aux sections de transfert des assemblages 1, 4 et 6 avec la corde inférieure pouvant réduire de façon très importante leur capacité.

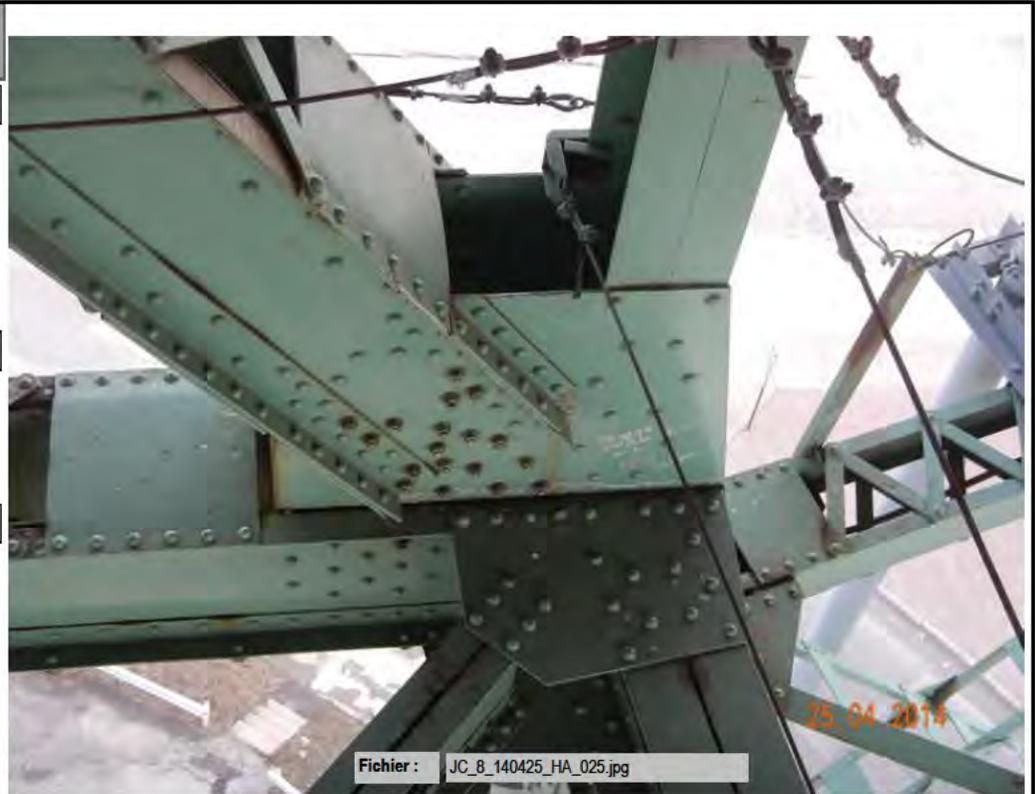
Perte de matériaux de 6 à 11mm (PDS >30%) aux sections de transfert des assemblages 2, 3, 4, 5, 6 et 7 avec la corde inférieure pouvant réduire de façon très importante leur capacité.

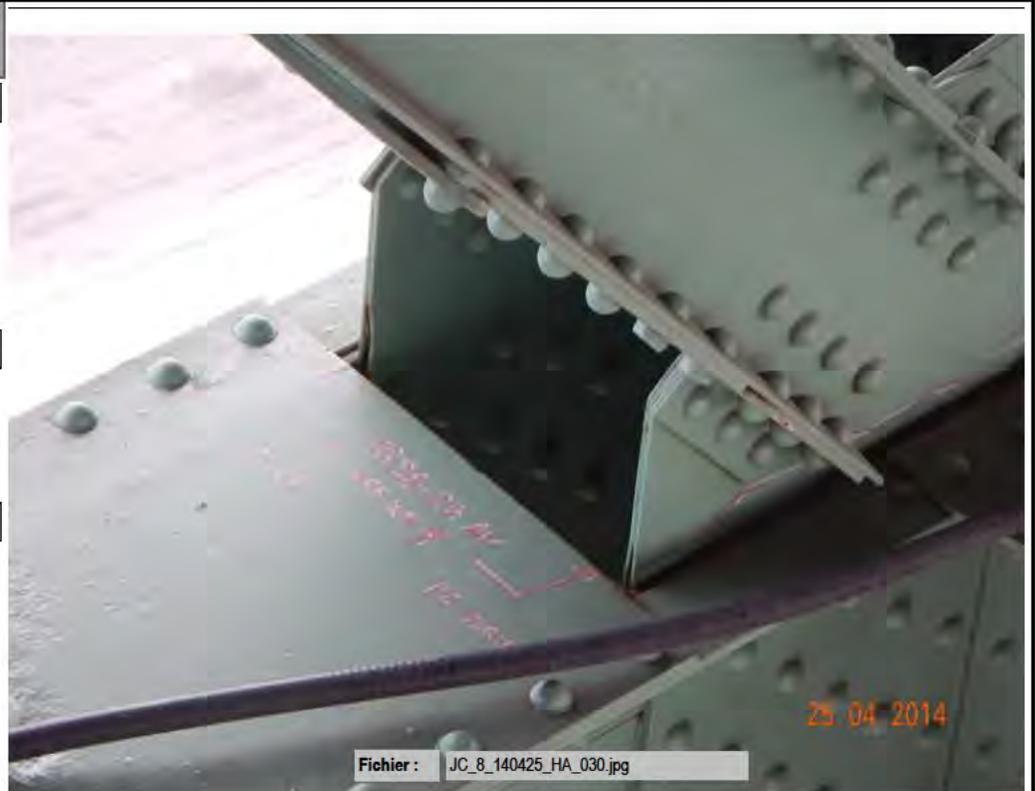
Mauvais laminage des plaques amont et aval à l'assemblage 4.

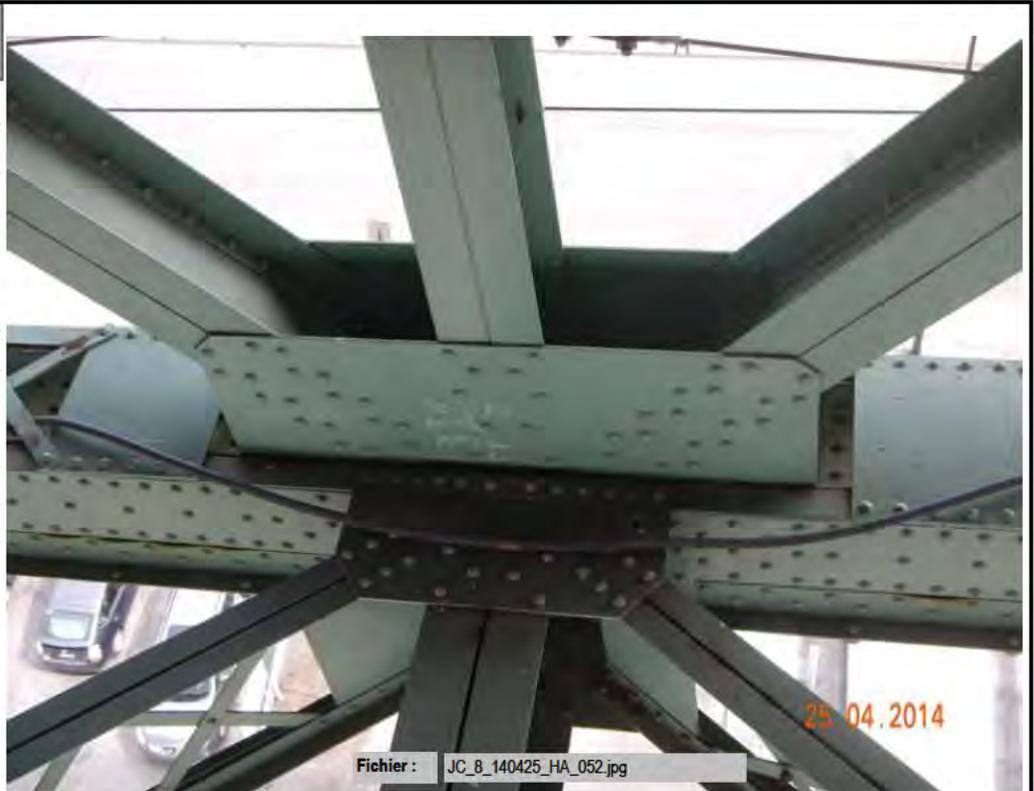
Fichier : JC_8_140425_HA_052.jpg

Perte de matériaux de 2 à 4mm (PDS 20 à 30%) aux sections de transfert de l'assemblage 4 avec la corde inférieure pouvant réduire de façon importante sa capacité.

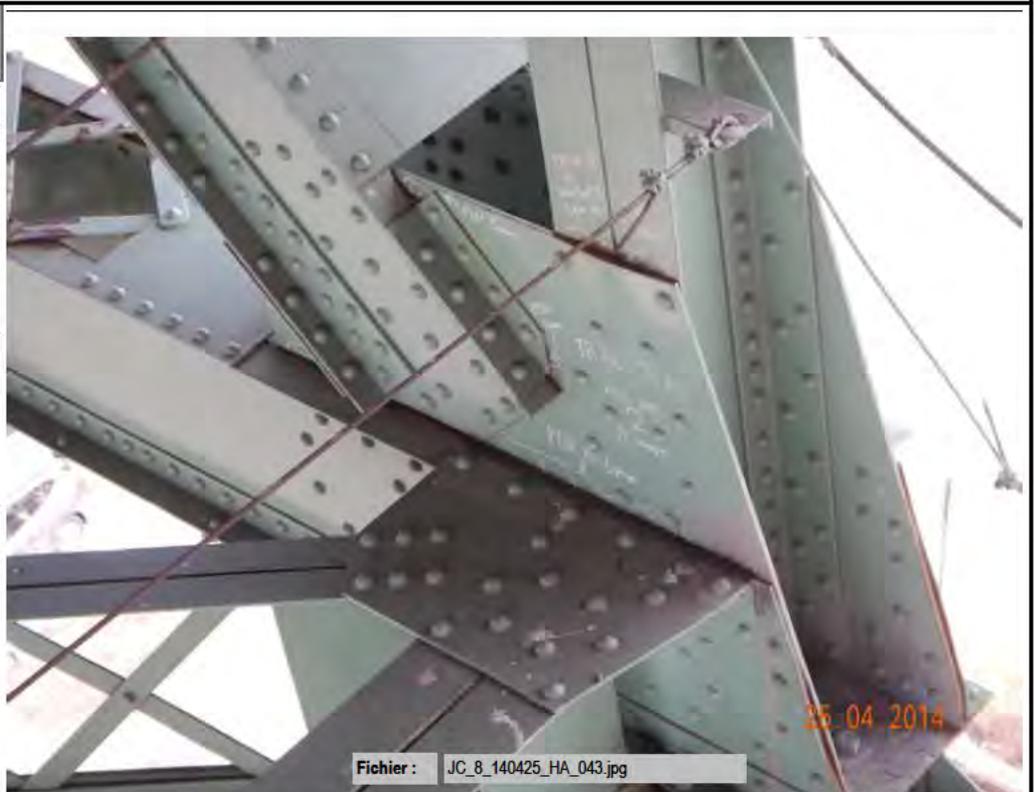
Fichier : JC_8_140425_HA_043.jpg

Perte de matériaux de 4 à 11mm (PDS >30%) aux sections de transfert des assemblages 2, 3, et 6 avec la corde inférieure pouvant réduire de façon très importante leur capacité.

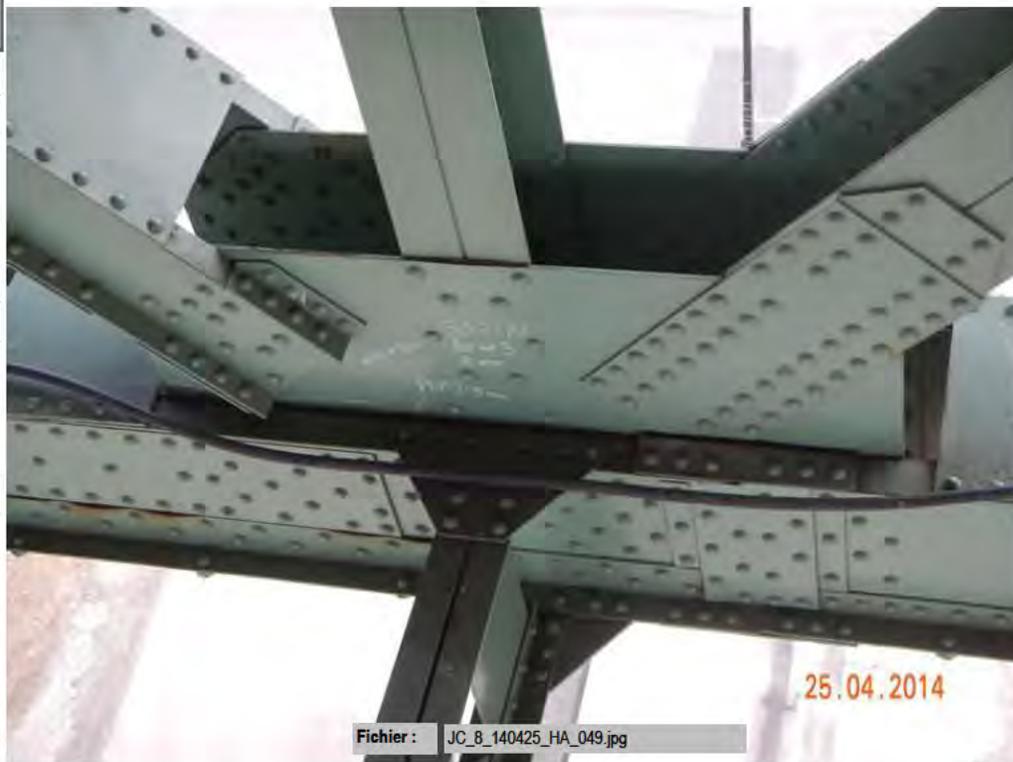
Fichier : JC_8_140425_HA_049.jpg

Perte de matériaux de 4 à 11mm (PDS >30%) aux sections de transfert des assemblages 2, 3, et 6 avec la corde inférieure pouvant réduire de façon très importante leur capacité.

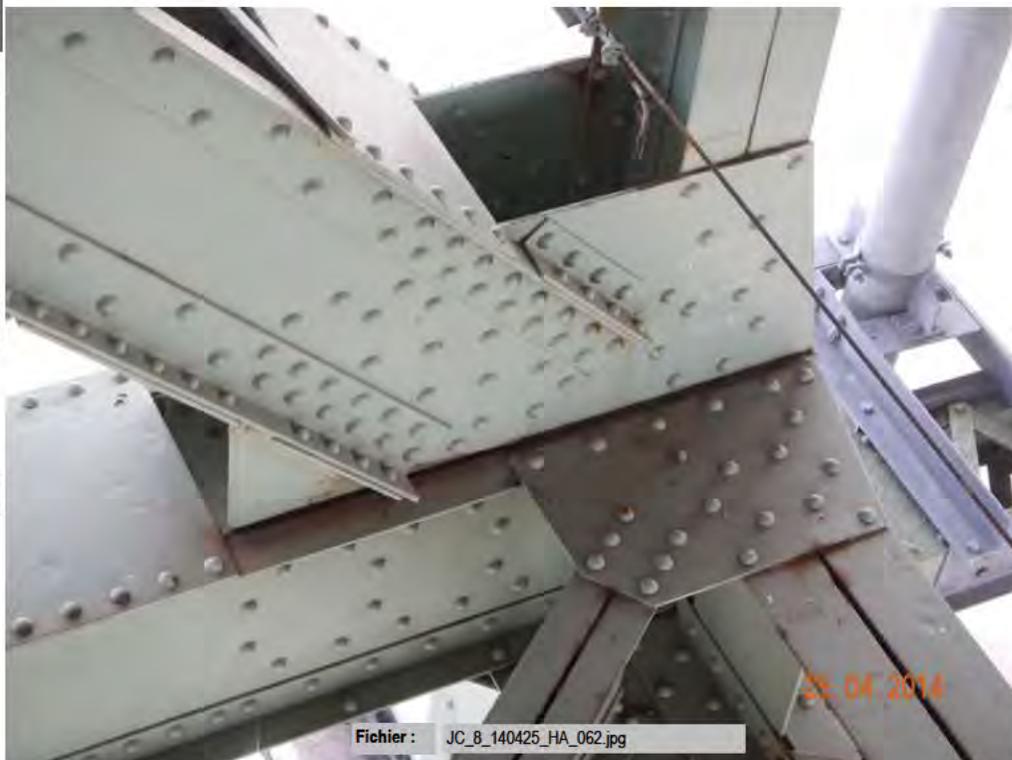
Fichier : JC_8_140425_HA_062.jpg

Perte de matériaux de 3 à 6mm (PDS 20 à 30%) aux sections de transfert des assemblages 2 et 4 avec la corde inférieure pouvant réduire de façon importante leur capacité.

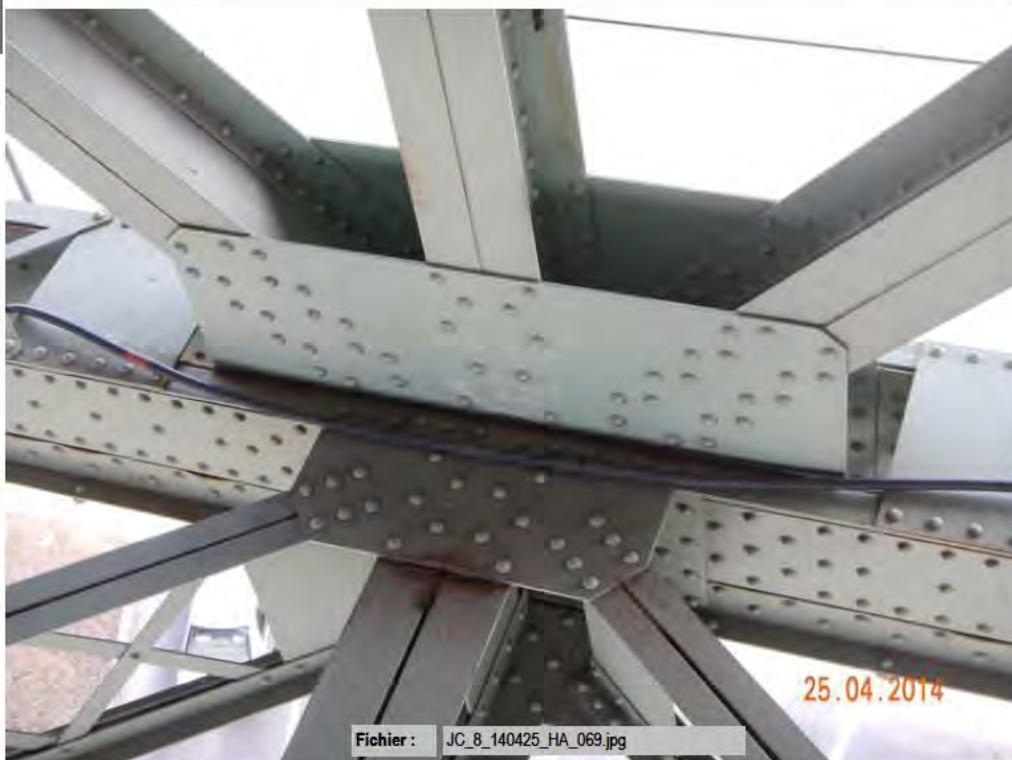
Fichier : JC_8_140425_HA_069.jpg

Perte de matériaux de 3 à 6mm (PDS 20 à 30%) aux sections de transfert des assemblages 2 et 4 avec la corde inférieure pouvant réduire de façon importante leur capacité.

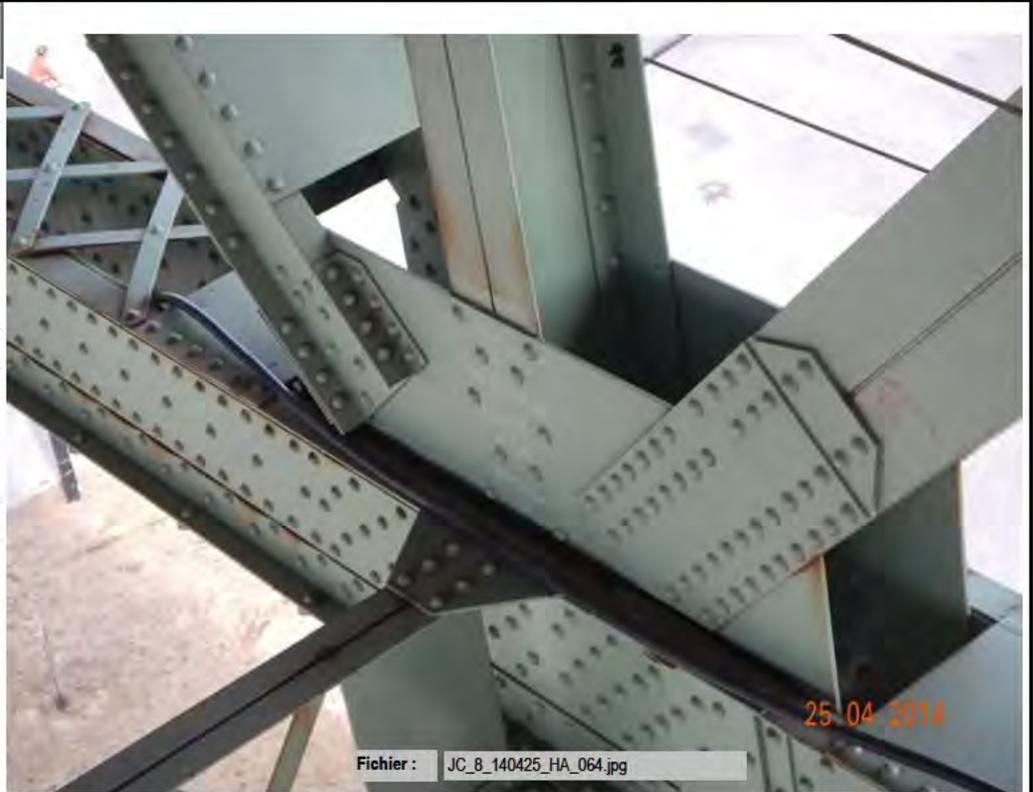
Perte de matériaux de 5 à 10mm (PDS >30%) aux sections de transfert des assemblages 3, 5, et 6 avec la corde inférieure pouvant réduire de façon très importante leur capacité.

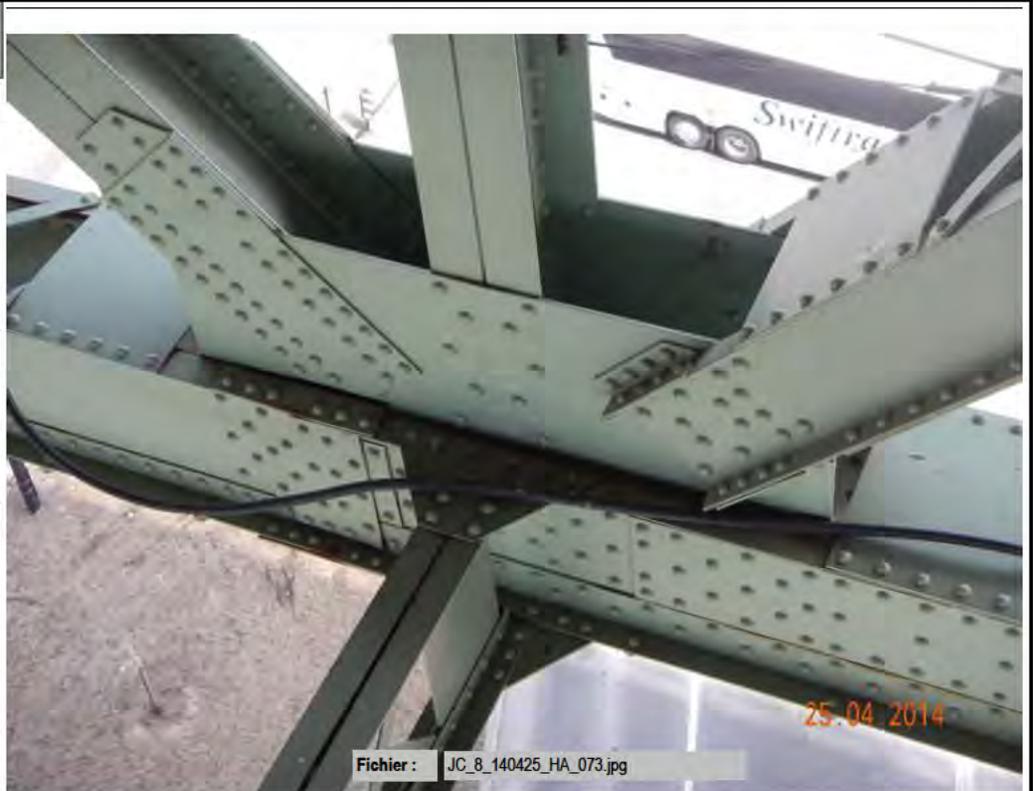
Perte de matériaux de 5 à 10mm (PDS >30%) aux sections de transfert des assemblages 3, 5, et 6 avec la corde inférieure pouvant réduire de façon très importante leur capacité.

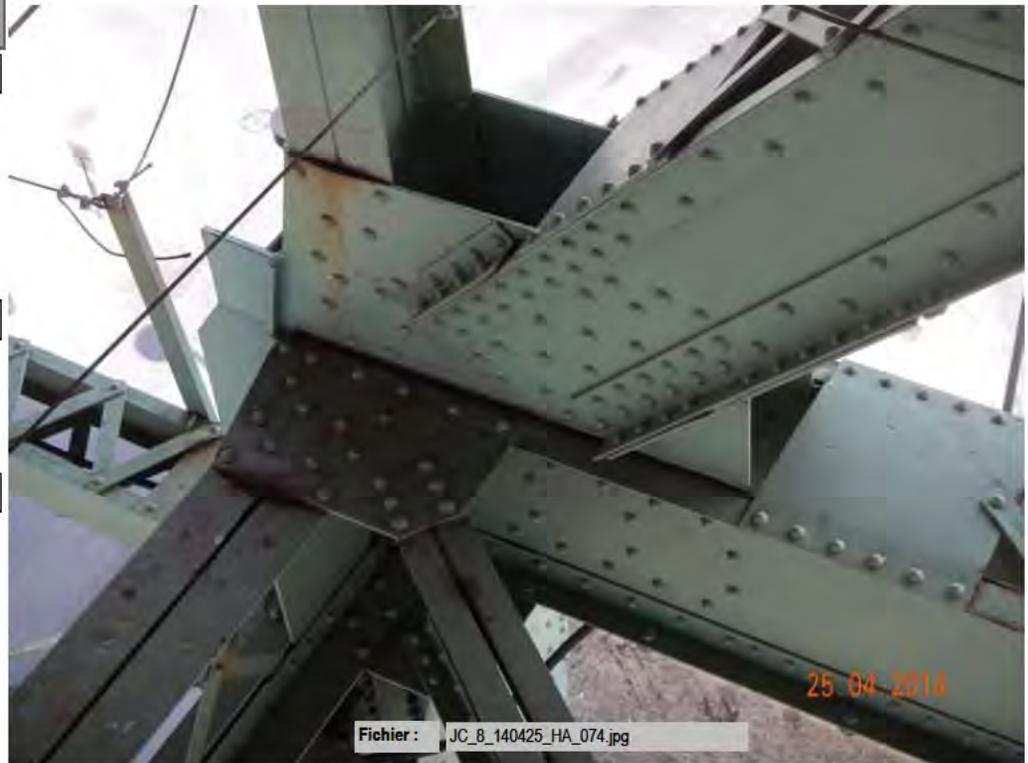
Perte de matériaux de 5 à 10mm (PDS >30%) aux sections de transfert des assemblages 3, 5, et 6 avec la corde inférieure pouvant réduire de façon très importante leur capacité.

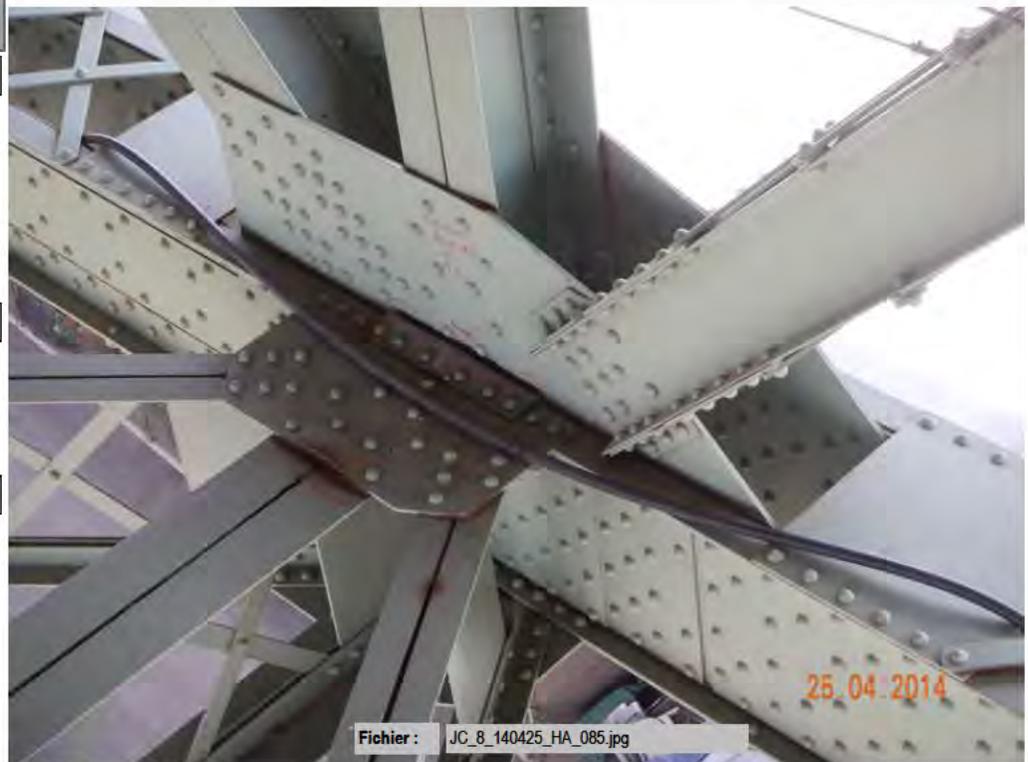
Perte de matériaux de 6 à 7mm (PDS 20 à 30%) aux sections de transfert de l'assemblage 4 avec la corde inférieure pouvant réduire de façon importante sa capacité.

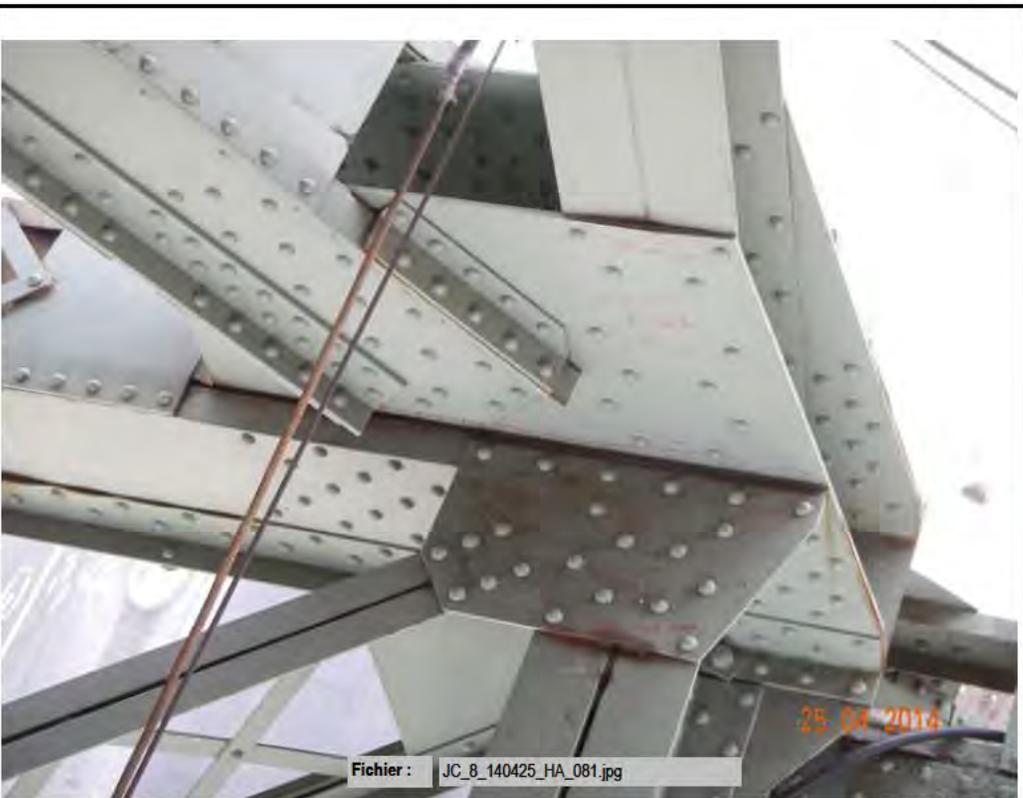
Fichier : JC_8_140425_HA_081.jpg

Perte de matériaux de 5 à 10mm (PDS >30%) aux sections de transfert des assemblages 1, 3, et 6 avec la corde inférieure pouvant réduire de façon très importante leur capacité.

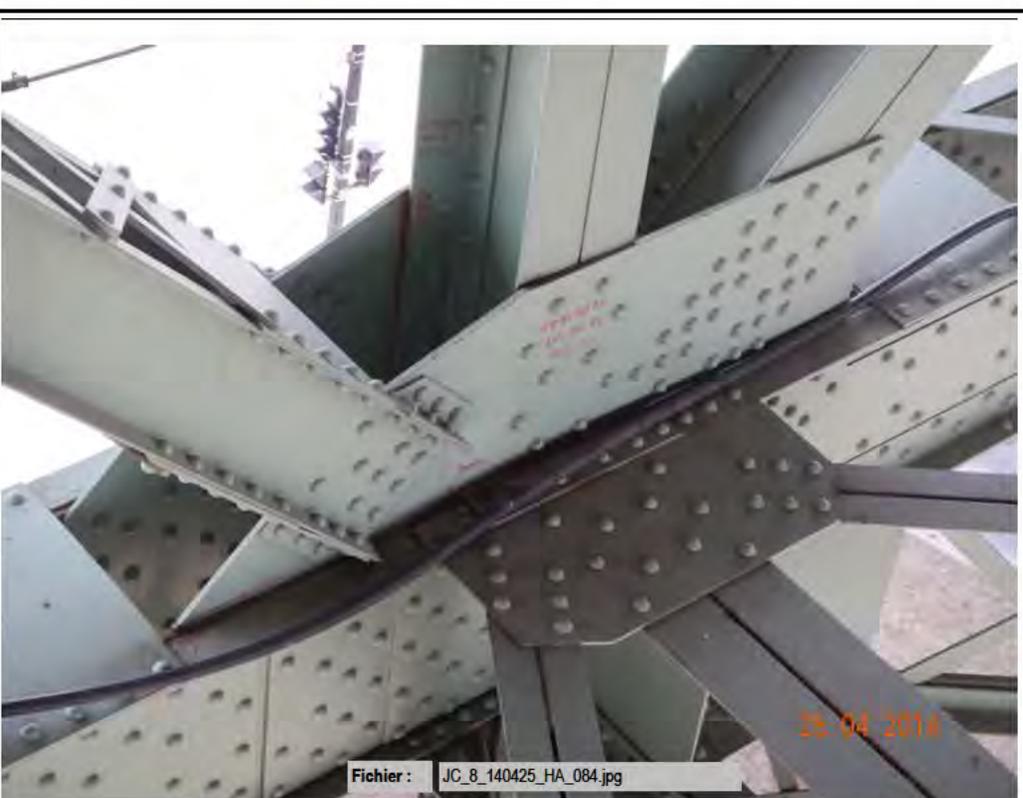
Fichier : JC_8_140425_HA_084.jpg

Perte de matériaux de 5 à 10mm (PDS >30%) aux sections de transfert des assemblages 1, 3, et 6 avec la corde inférieure pouvant réduire de façon très importante leur capacité.

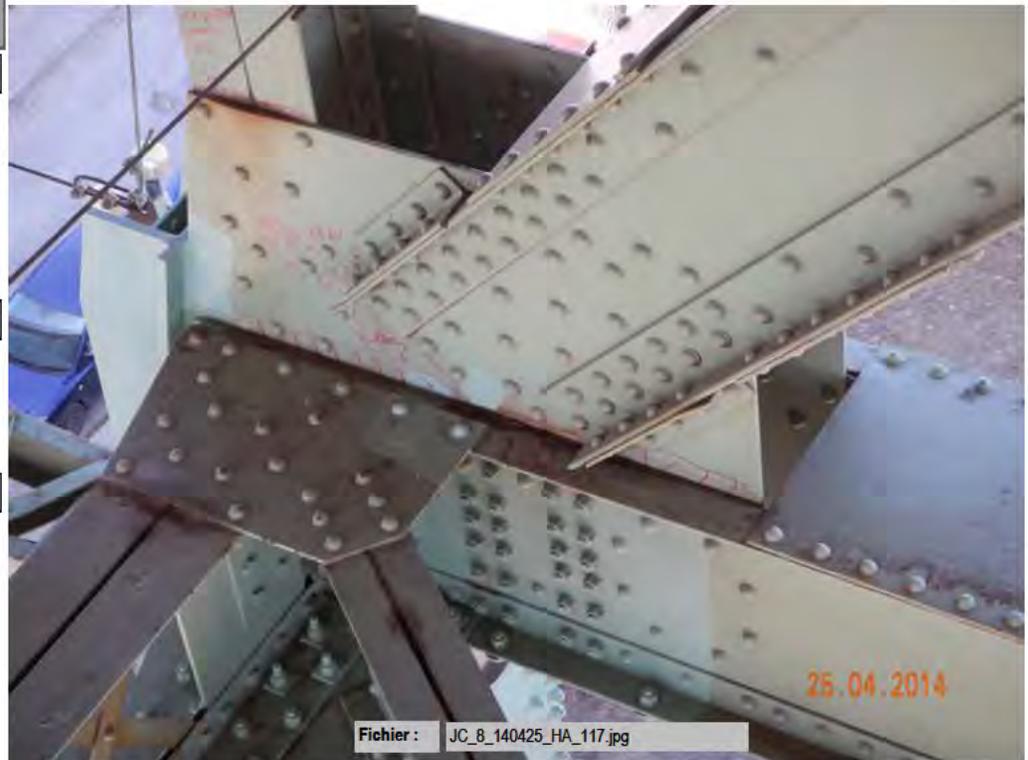
Perte de matériaux de 5 à 8mm (PDS 20 à 30%) aux sections de transfert des assemblages 3 et 6 avec la corde inférieure pouvant réduire de façon importante leur capacité.

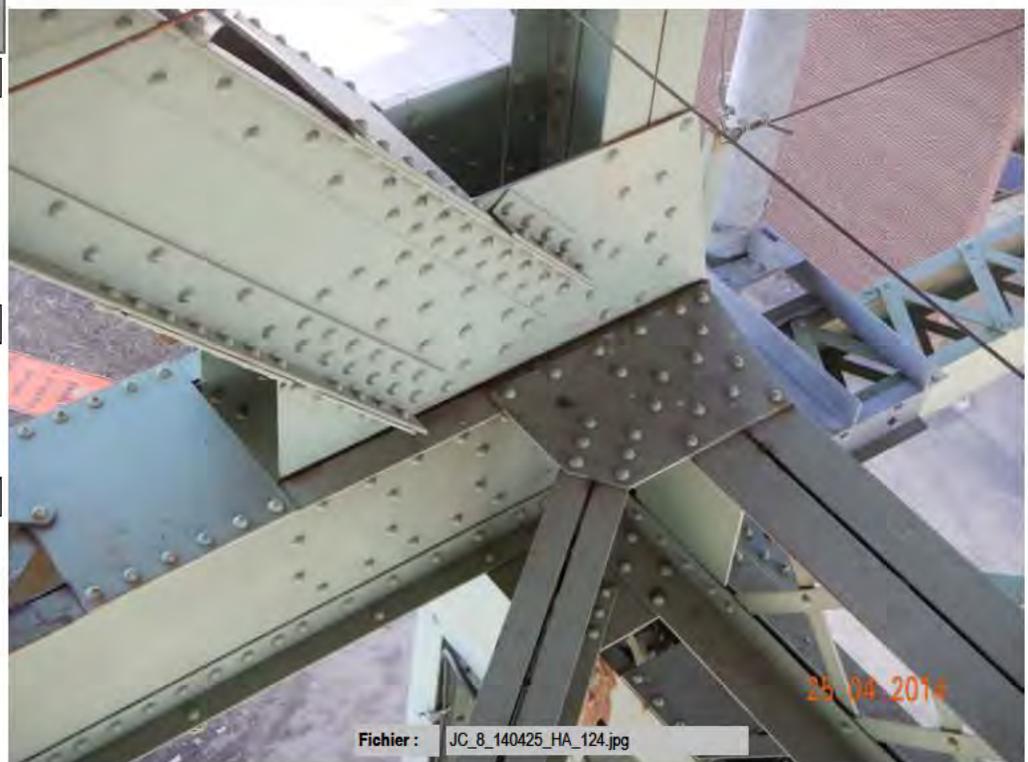
Perte de matériaux de 5 à 6mm (PDS 20 à 30%) aux sections de transfert des assemblages 2, 3 et 5 avec la corde inférieure pouvant réduire de façon importante leur capacité.

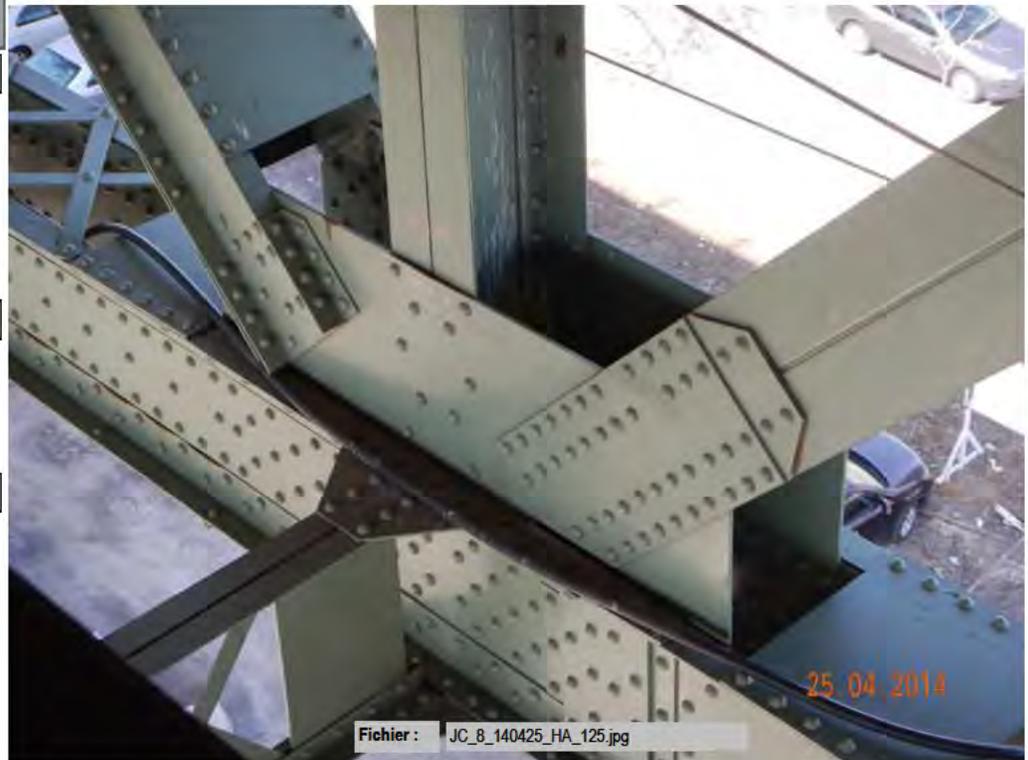
Perte de matériaux de 5 à 6mm (PDS 20 à 30%) aux sections de transfert des assemblages 2, 3 et 5 avec la corde inférieure pouvant réduire de façon importante leur capacité.

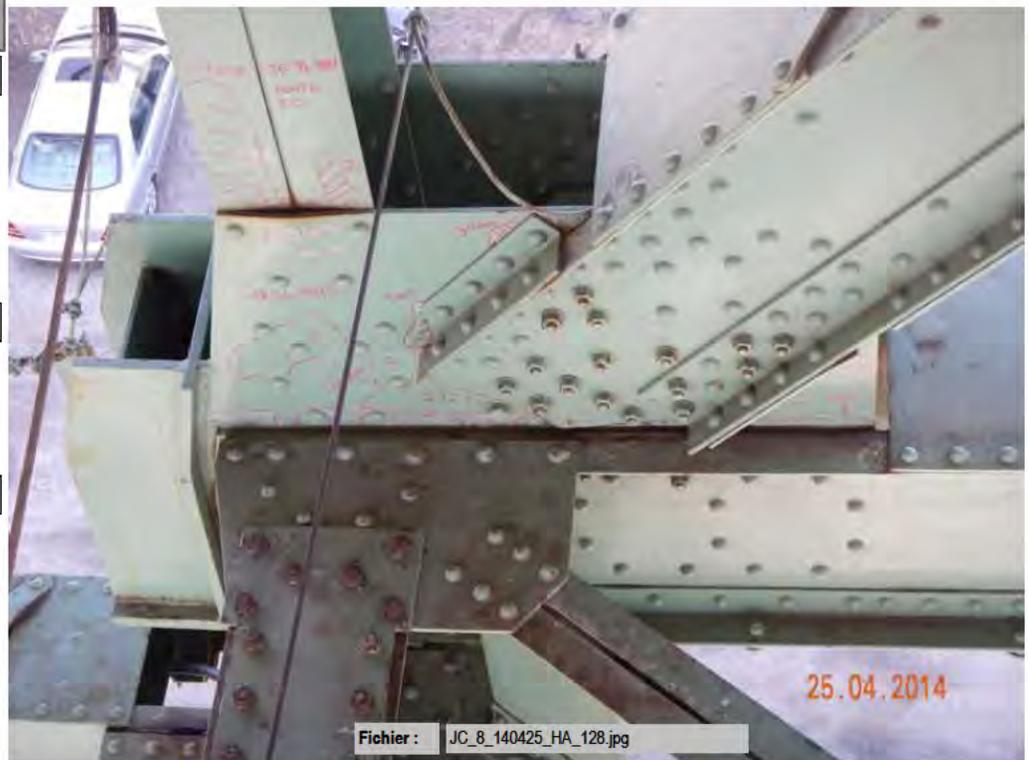
Perte de matériaux de 9 à 11mm (PDS >30%) aux sections de transfert de l'assemblage 6 avec la corde inférieure pouvant réduire de façon très importante sa capacité.

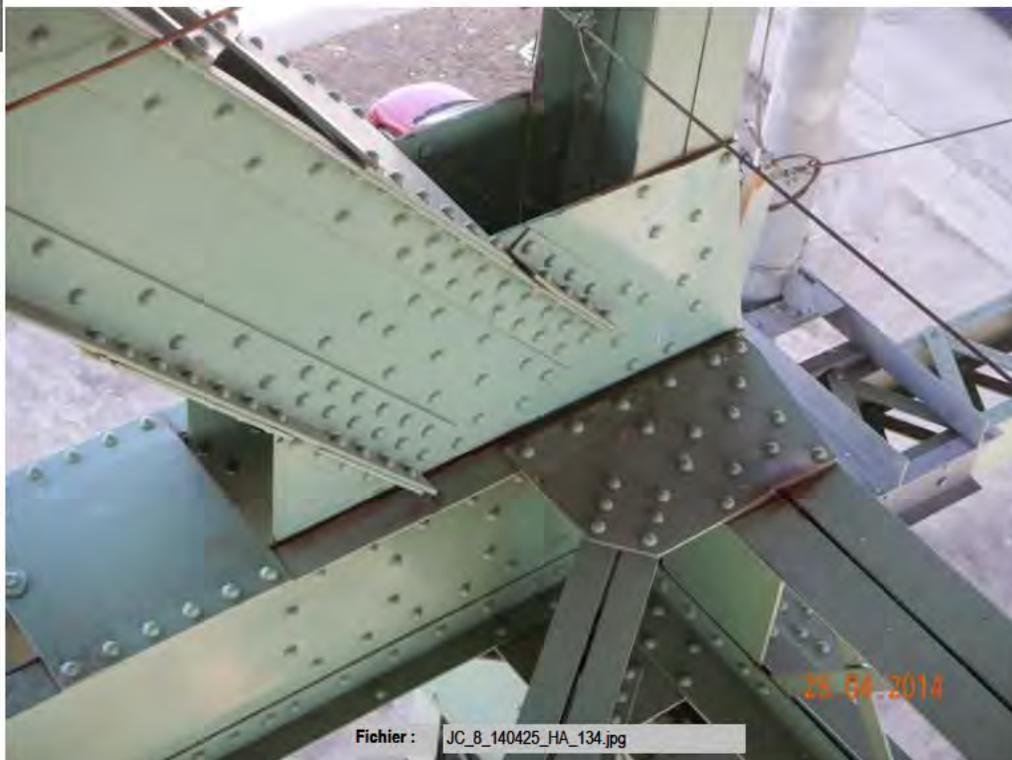
Perte de matériaux de 5 à 9mm (PDS 20 à 30%) aux sections de transfert des assemblages 2 et 3 avec la corde inférieure pouvant réduire de façon importante leur capacité.

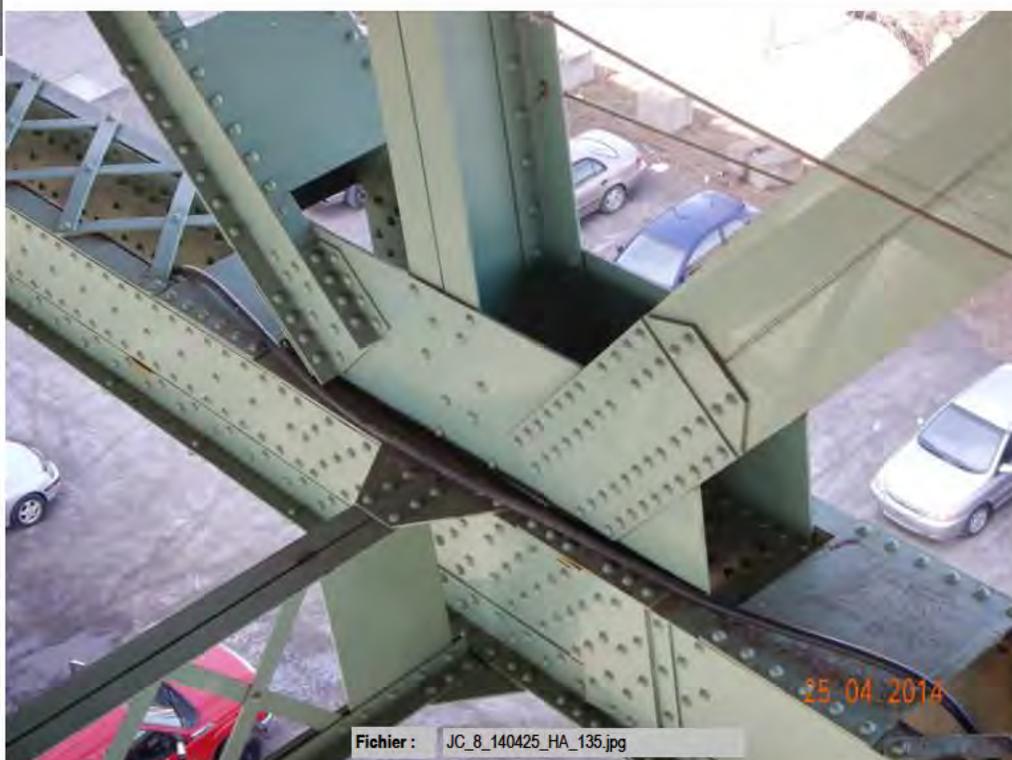
Perte de matériaux de 5 à 9mm (PDS 20 à 30%) aux sections de transfert des assemblages 2 et 3 avec la corde inférieure pouvant réduire de façon importante leur capacité.

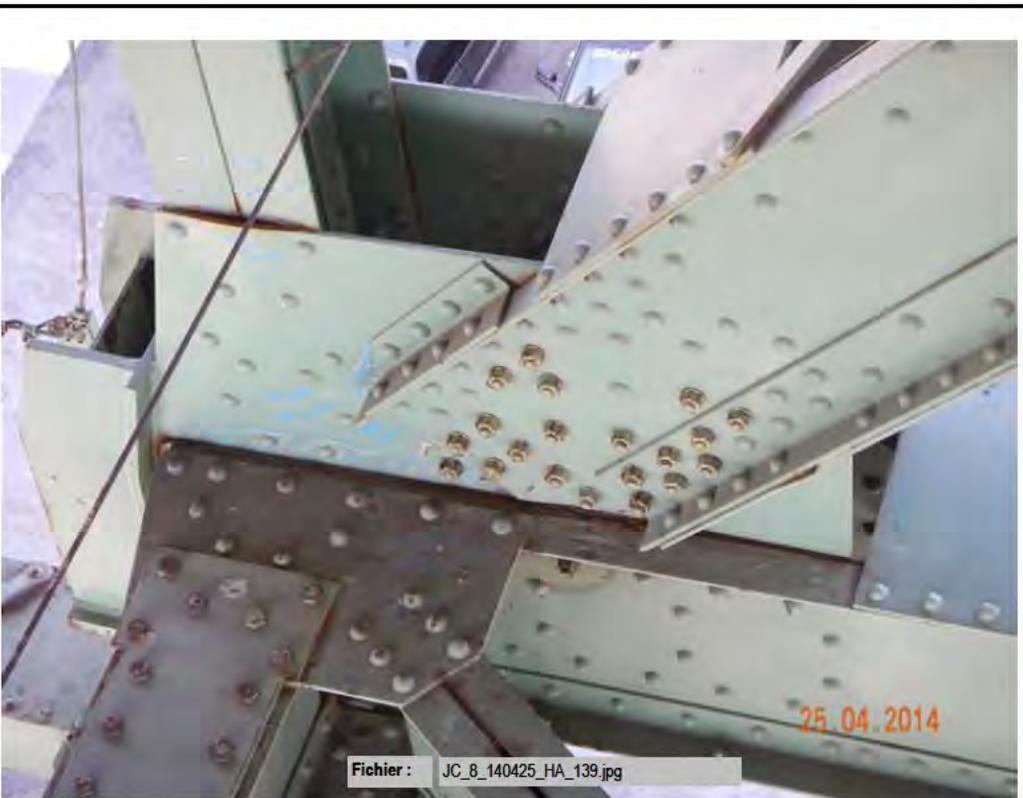
Perte de matériaux de 10 à 13mm (PDS >30%) aux sections de transfert de l'assemblage 6 avec la corde inférieure pouvant réduire de façon très importante sa capacité.

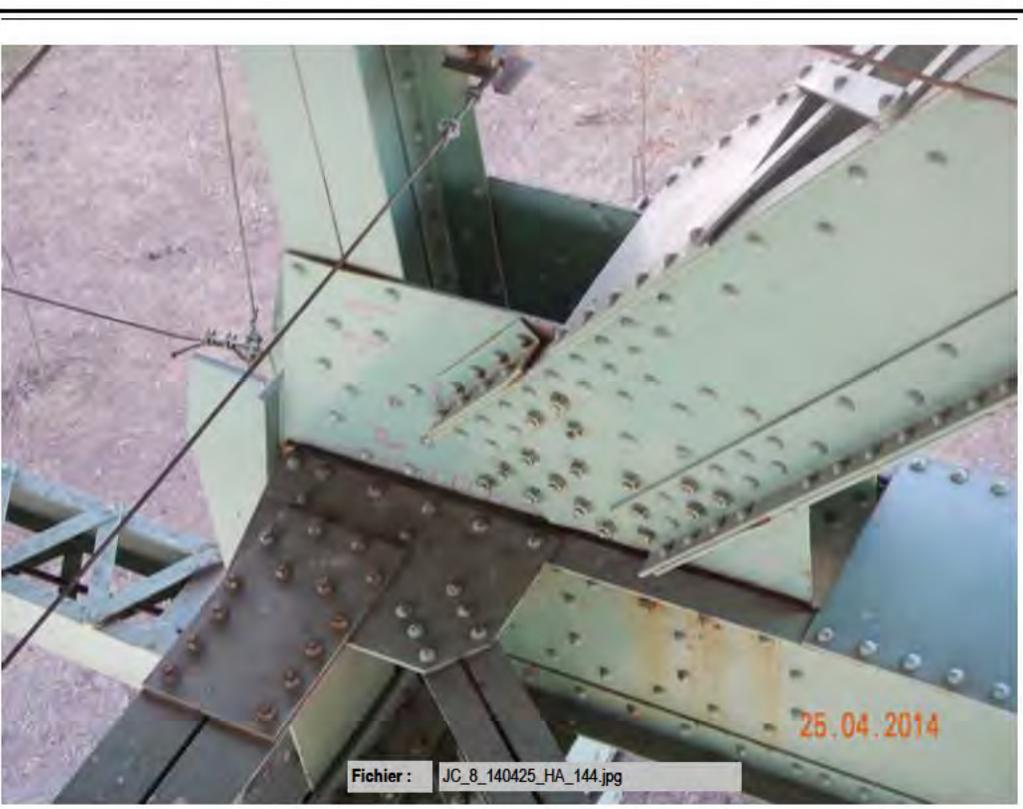
Perte de matériaux de 8 à 10mm (PDS 20 à 30%) aux sections de transfert de l'assemblage 6 avec la corde inférieure pouvant réduire de façon importante sa capacité.

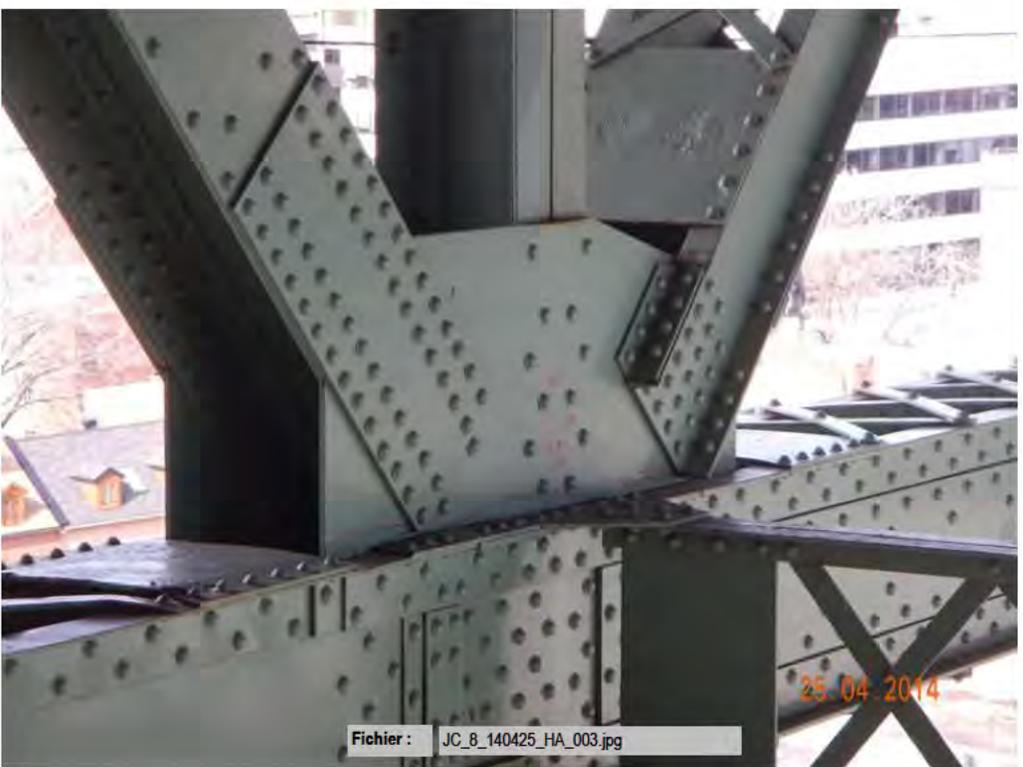
Fichier : JC_8_140425_HA_003.jpg

Perte de matériaux de 3 à 7mm (PDS 20 à 30%) aux sections de transfert des assemblages 2 et 4 avec la corde inférieure pouvant réduire de façon importante leur capacité.

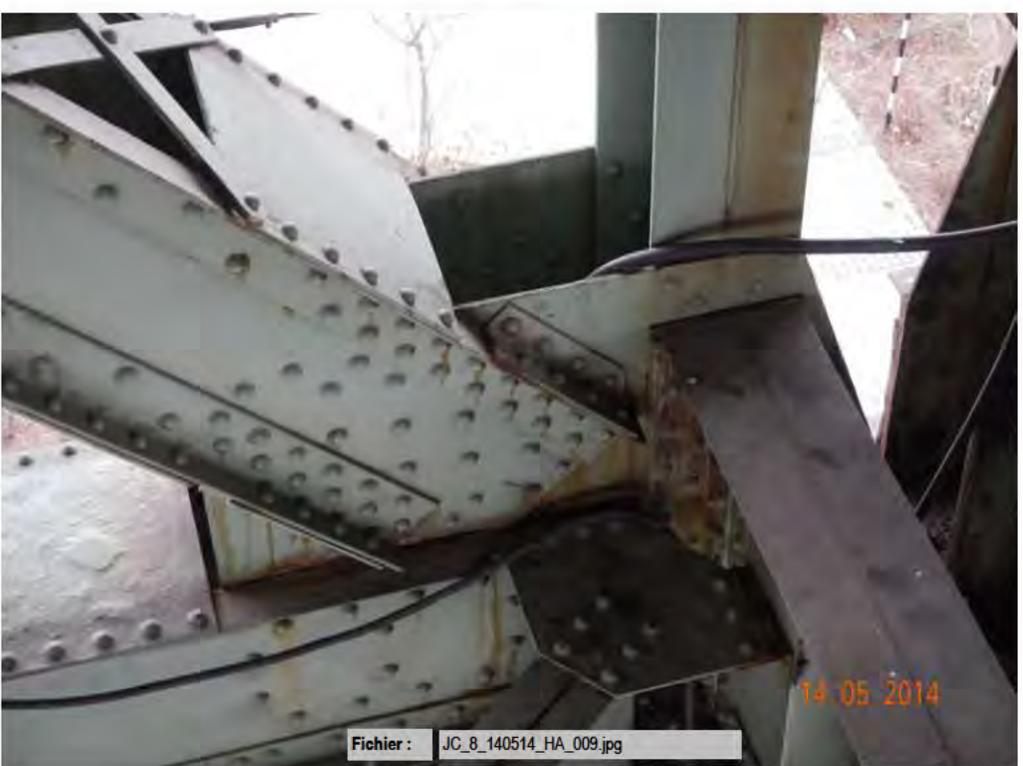
Fichier : JC_8_140514_HA_009.jpg

Perte de section supérieure à 30% aux sections de transfert des assemblages 2 et 6 avec la corde inférieure pouvant réduire de façon très importante leur capacité.

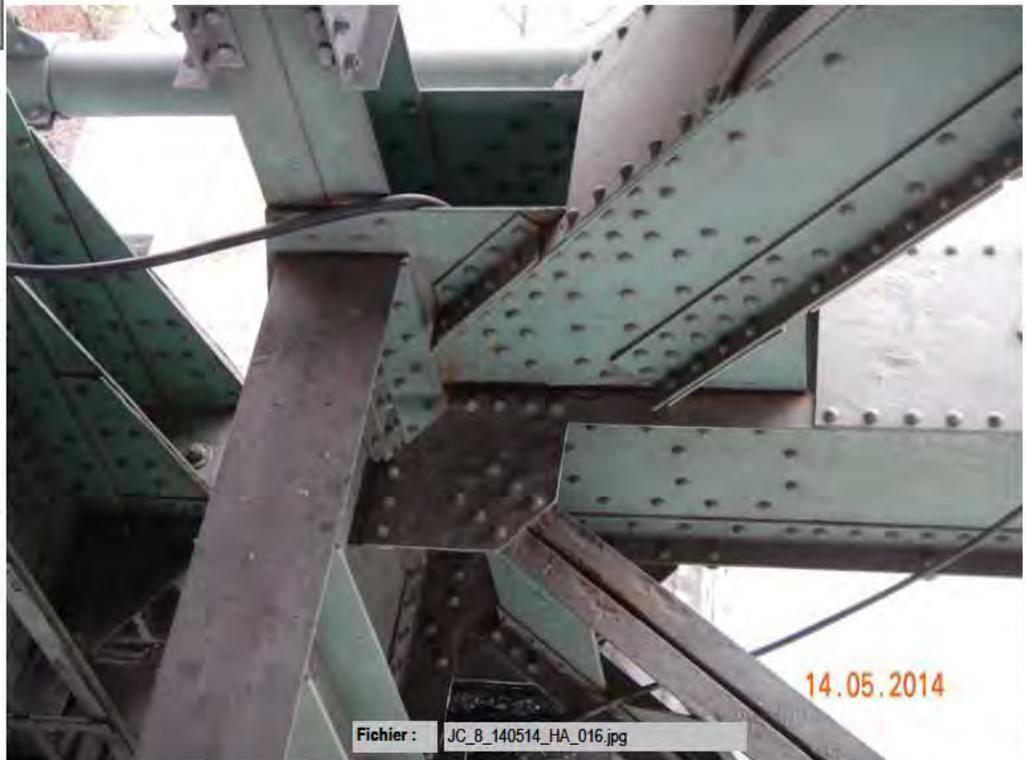
Fichier : JC_8_140514_HA_016.jpg

Perte de section supérieure à 30% aux sections de transfert des assemblages 2 et 6 avec la corde inférieure pouvant réduire de façon très importante leur capacité.

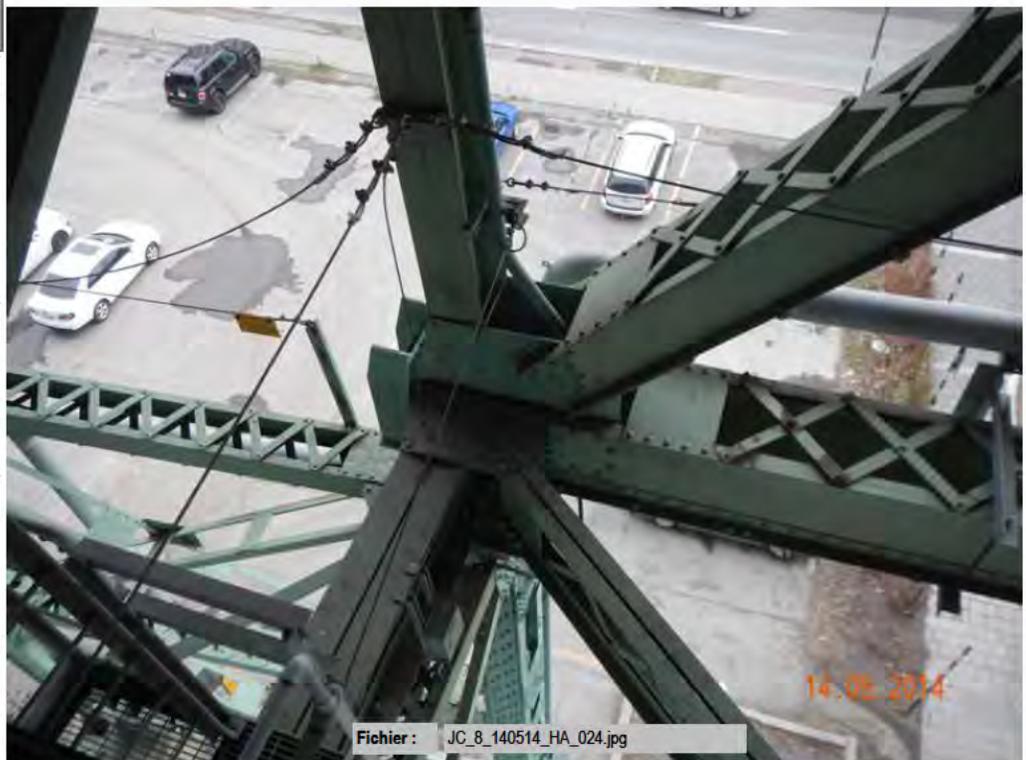
Fichier : JC_8_140514_HA_024.jpg

Perte de matériaux de 4 à 7mm (PDS 20 à 30%) aux sections de transfert de l'assemblage 3 avec la corde inférieure pouvant réduire de façon importante leur capacité.
