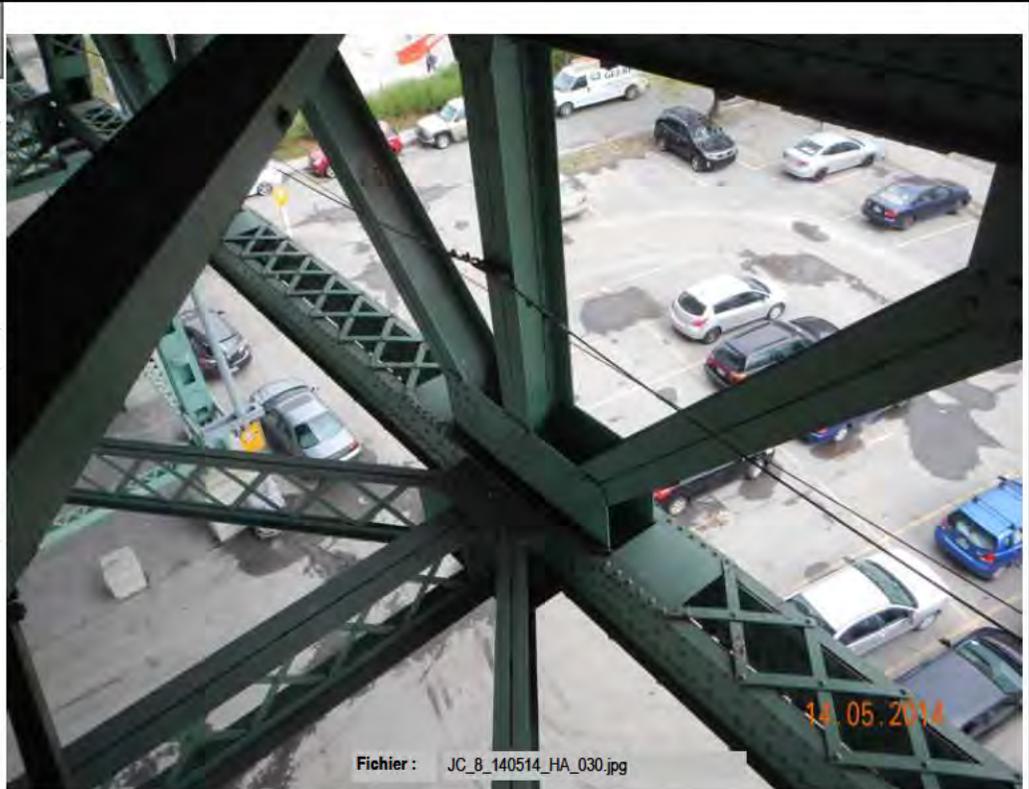
Fichier : JC_8_140514_HA_030.jpg

Perte de matériaux de 5 à 7mm (PDS 20 à 30%) aux sections de transfert des assemblages 2, 4 et 5 avec la corde inférieure pouvant réduire de façon importante leur capacité.

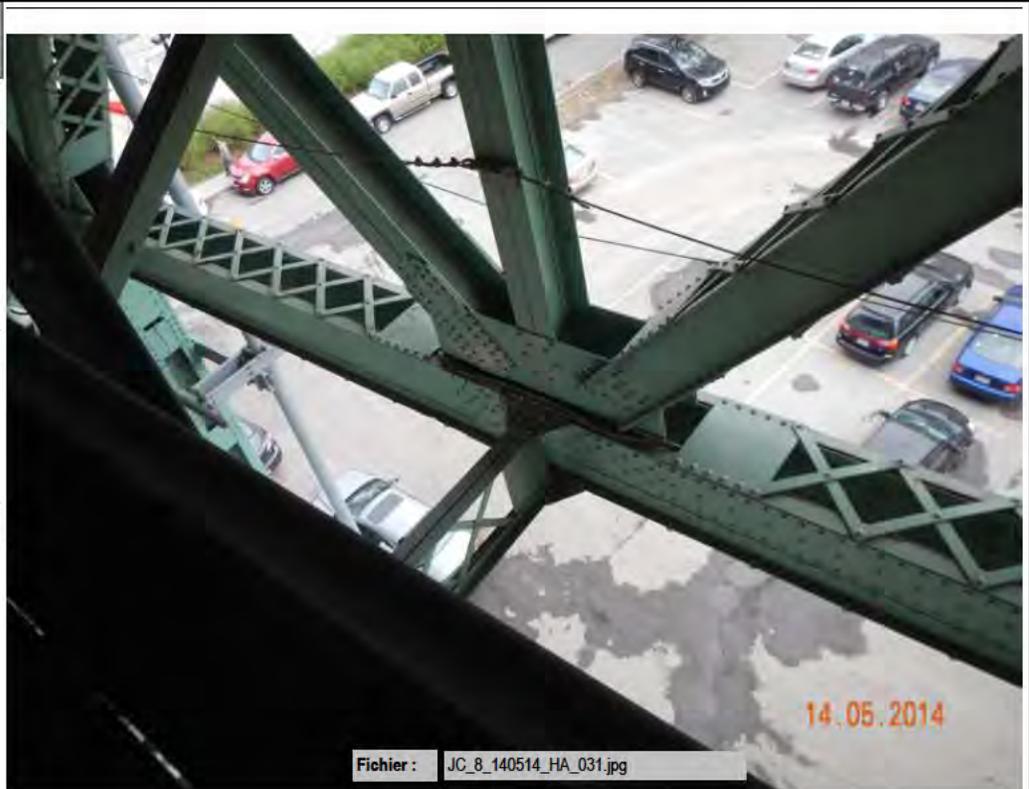
Fichier : JC_8_140514_HA_031.jpg

Perte de matériaux de 5 à 7mm (PDS 20 à 30%) aux sections de transfert des assemblages 2, 4 et 5 avec la corde inférieure pouvant réduire de façon importante leur capacité.

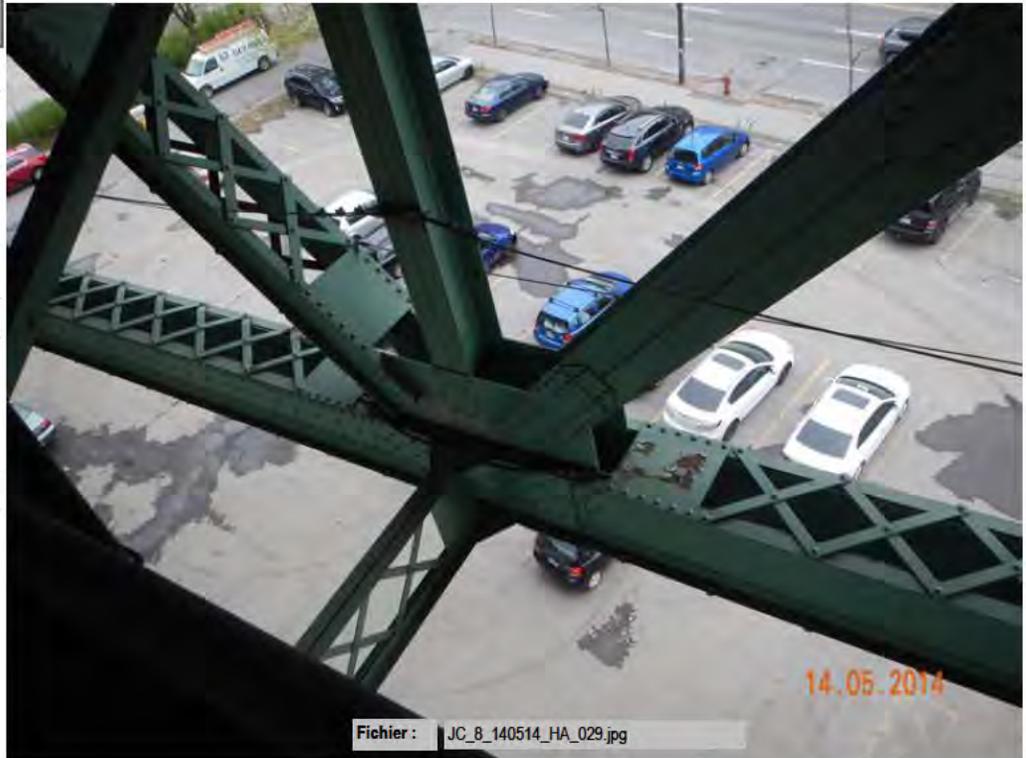
Perte de matériaux de 4 à 8mm (PDS >30%) aux sections de transfert des assemblages 3 et 6 avec la corde inférieure pouvant réduire de façon très importante leur capacité.

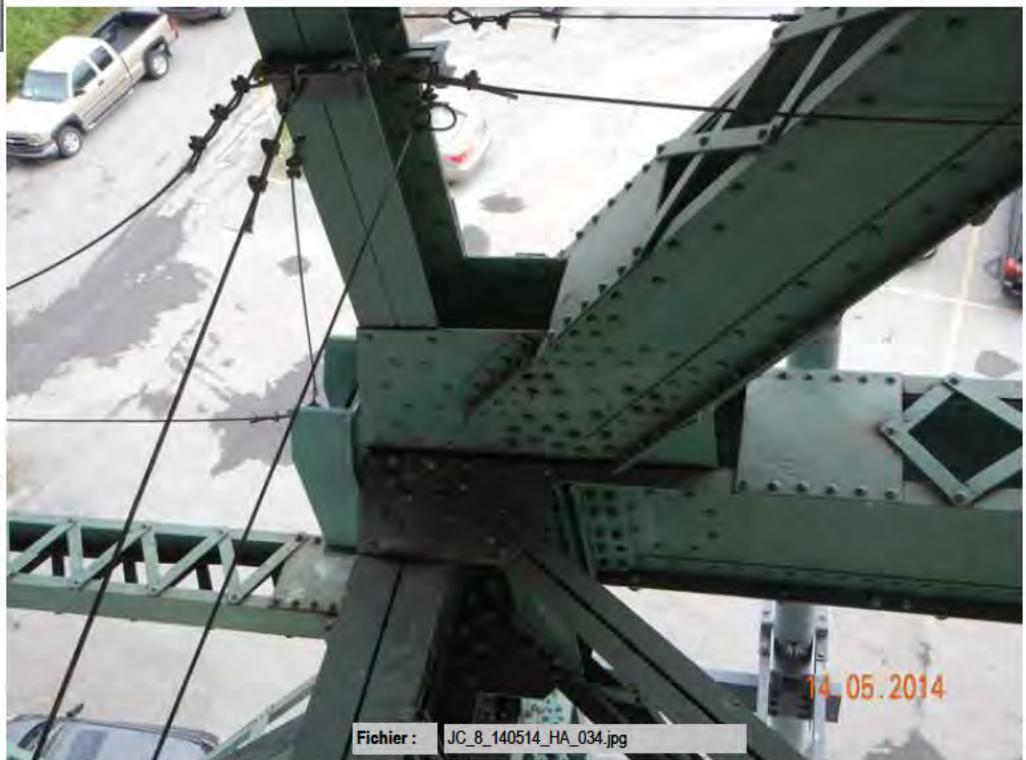
Perte de matériaux de 4 à 8mm (PDS >30%) aux sections de transfert des assemblages 3 et 6 avec la corde inférieure pouvant réduire de façon très importante leur capacité.

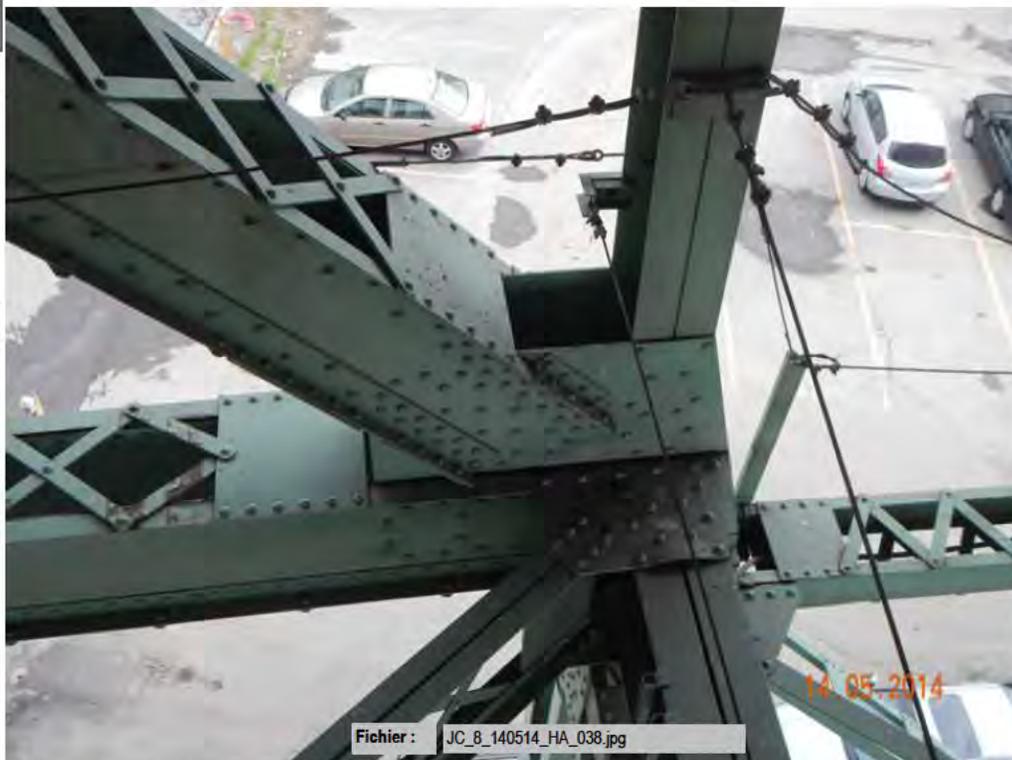
Perte de matériaux de 3 à 7mm (PDS 20 à 30%) aux sections de transfert des assemblages 2, 3, 4 et 5 avec la corde inférieure pouvant réduire de façon importante leur capacité.

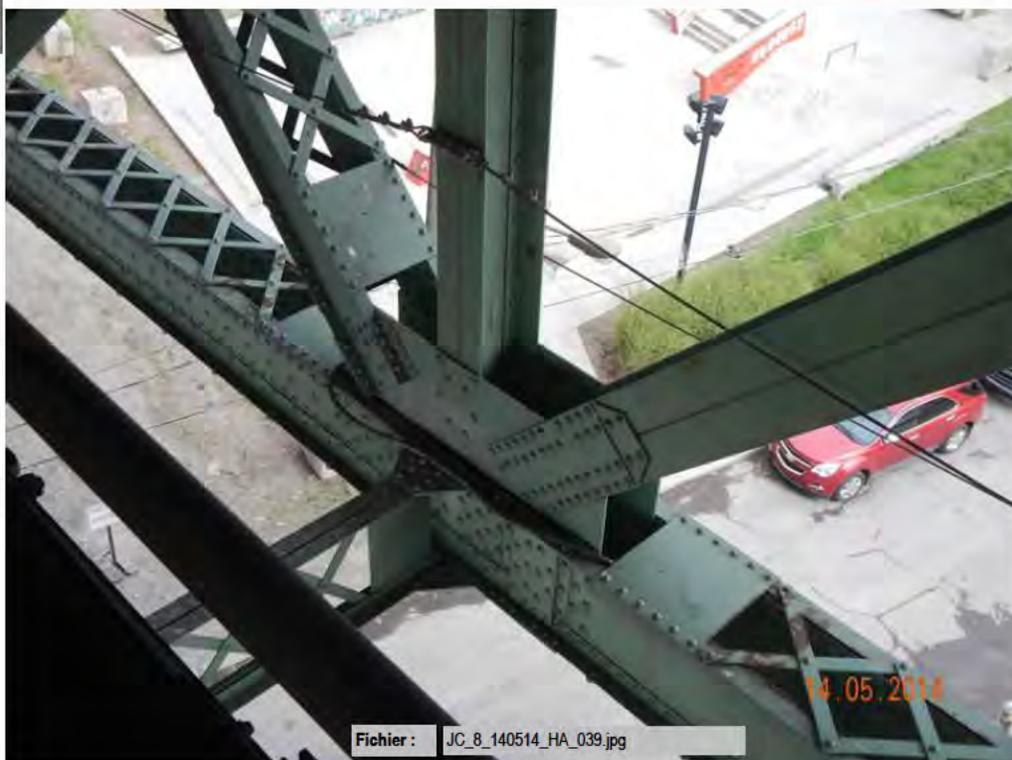
Perte de matériaux de 3 à 7mm (PDS 20 à 30%) aux sections de transfert des assemblages 2, 3, 4 et 5 avec la corde inférieure pouvant réduire de façon importante leur capacité.

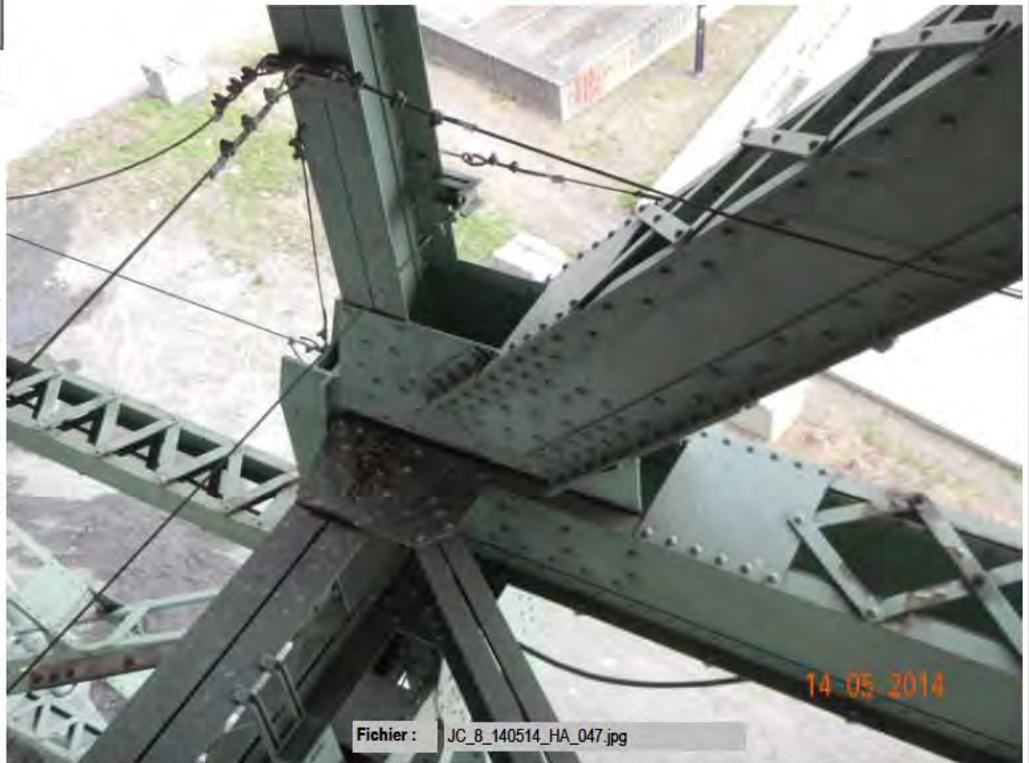
Perte de section supérieure à 30% aux sections de transfert de l'assemblage 6 avec la corde inférieure pouvant réduire de façon très importante sa capacité.

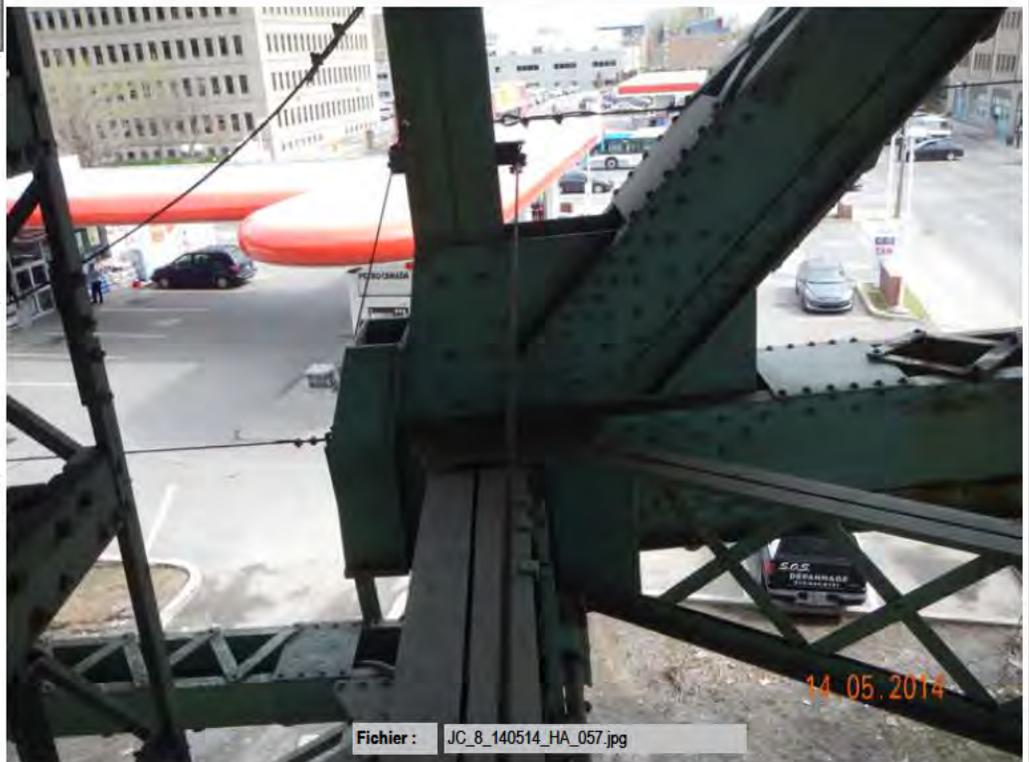
Perte de matériaux de 7mm (PDS 20 à 30%) aux sections de transfert de l'assemblage 6 avec la corde inférieure pouvant réduire de façon importante sa capacité.

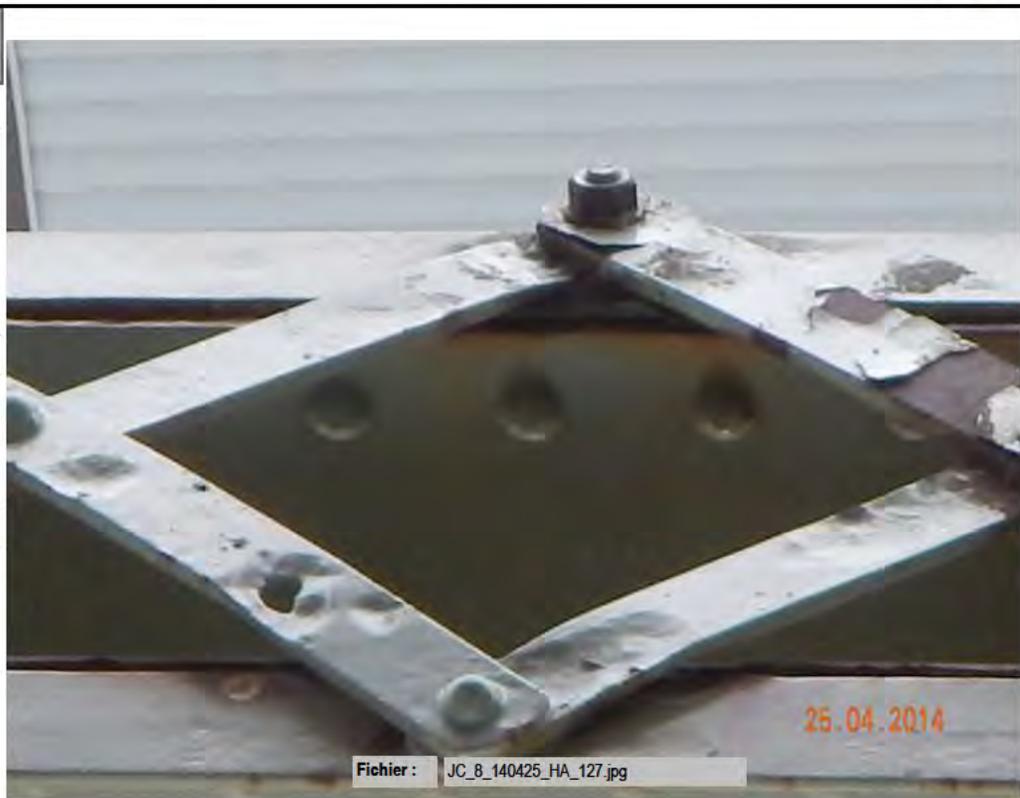
Fichier : JC_8_140425_HA_127.jpg

Perforation de quelques étrésoillons sur la corde 5-6.

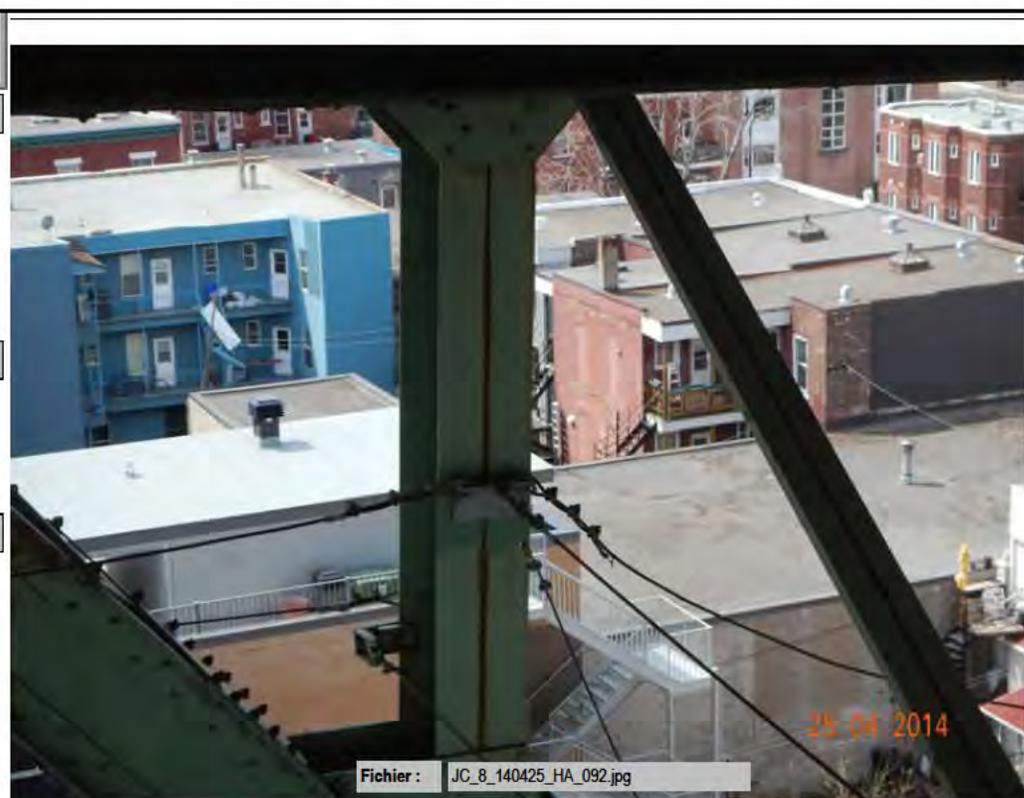
Pertes de matériaux importantes (PDS 10 à 20%) à la section de transfert du montant 6 avec l'assemblage inférieure, travée 34-35.

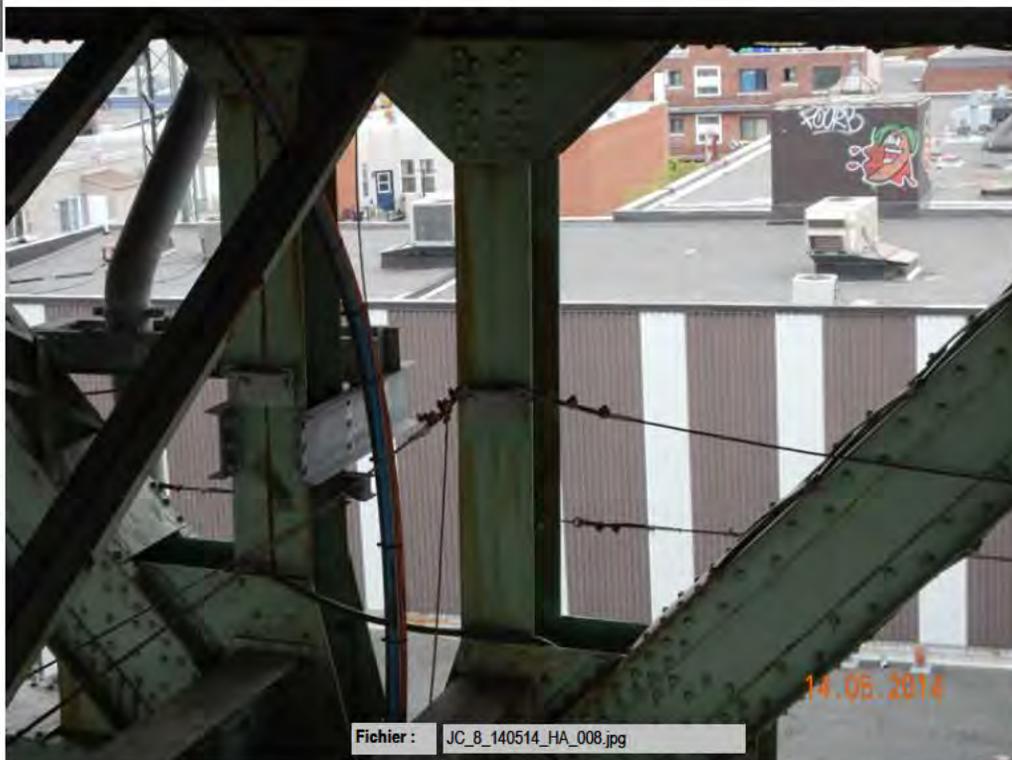
Pertes de matériaux importantes (PDS 10 à 20%) à la section de transfert du montant 6 avec l'assemblage inférieure, travée 34-35.

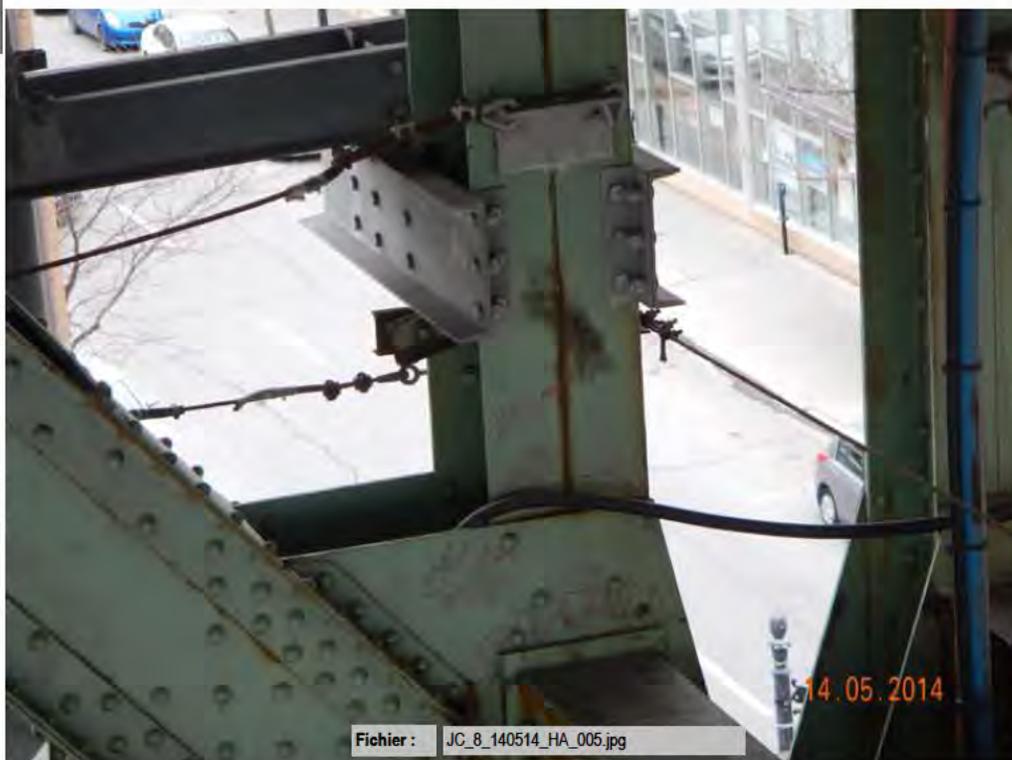
Pertes de matériaux importantes (PDS 10 à 20%) à la section de transfert du montant 7 avec l'assemblage inférieure.
