FICHE D'INSPECTION DES PORTIQUES EN BÉTON

Travée : 56-57 Poutre : D Section : 9 Type : Poutre longitudinale int. en b?ton  
Date : mai 2014 Inspection par : SD, CG, VD, HA Échelle : 1" = 5'

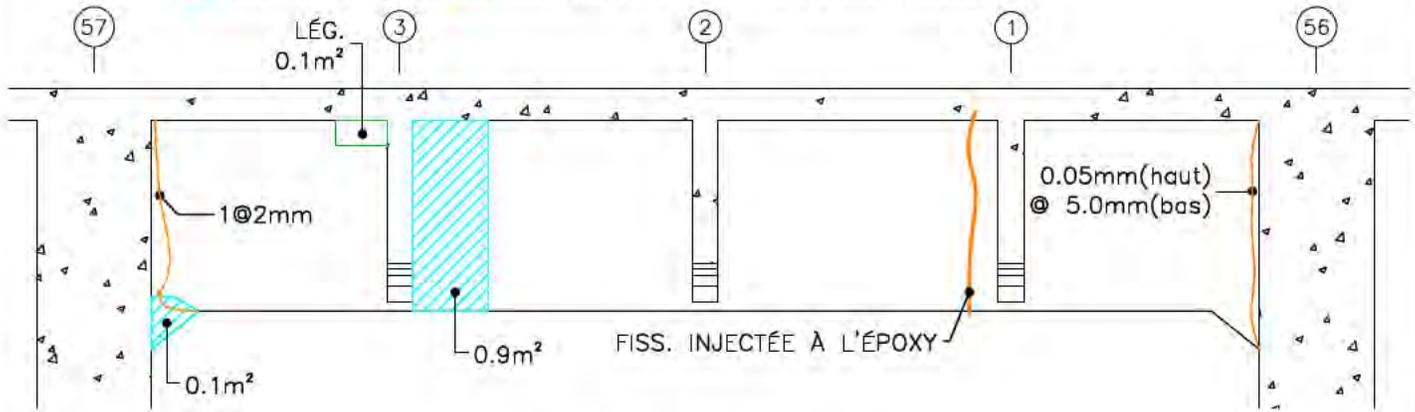
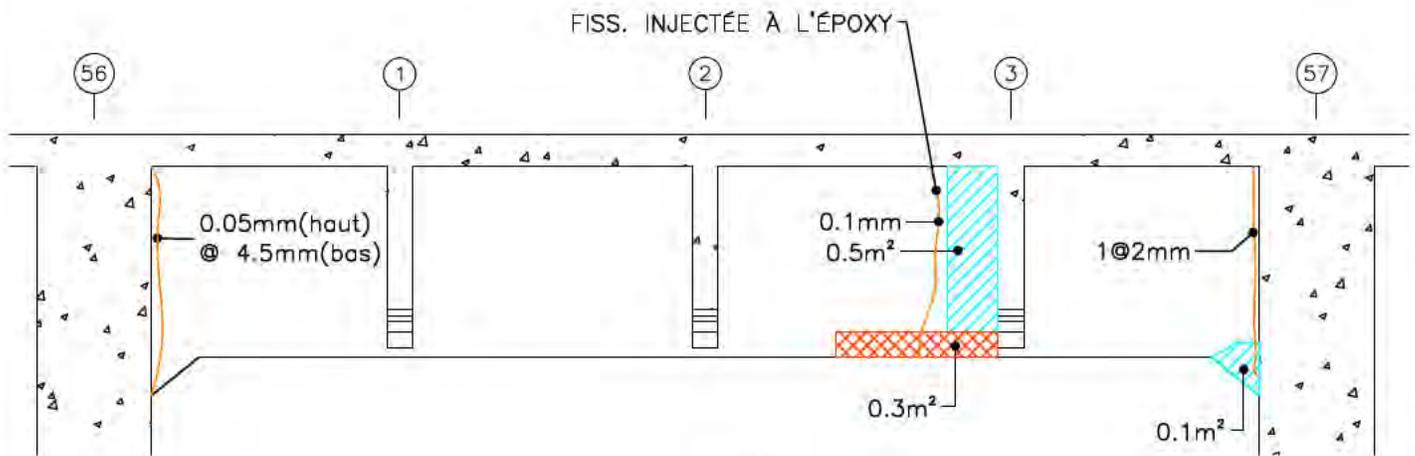
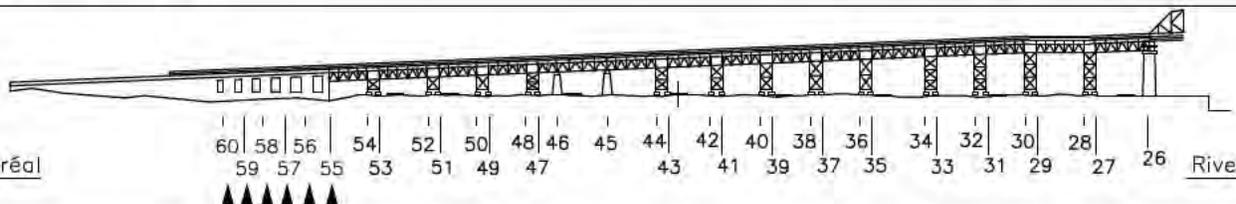
DEL 1.85m² ECL 0.3m² FISS 0.8@3mm 3m.lín

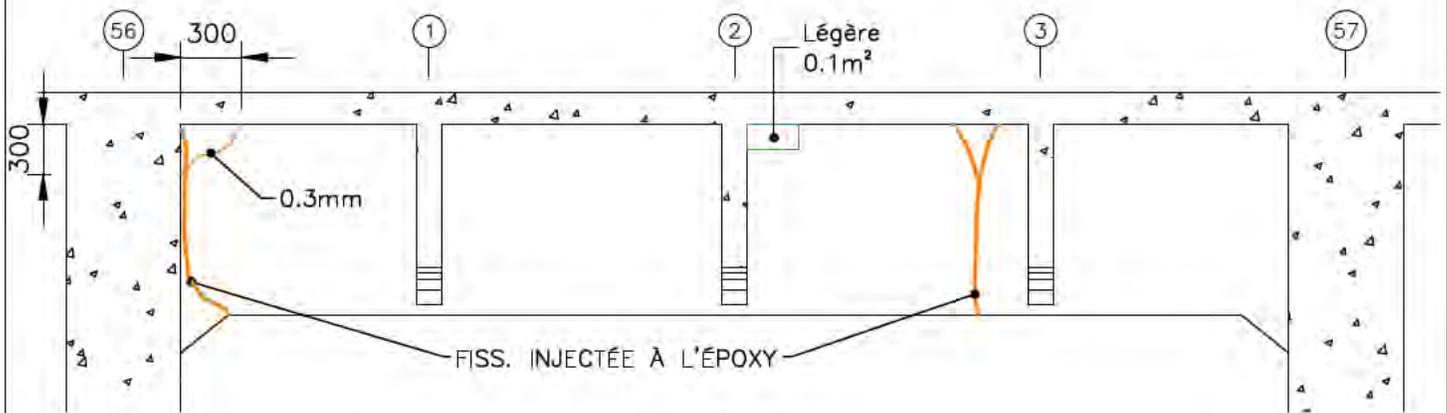
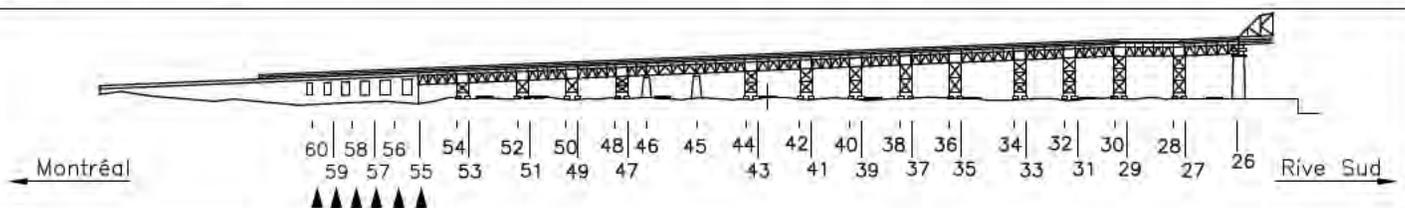
Travée : 56-57 Poutre : E Section : 9 Type : Poutre longitudinale int. en b<sup>2</sup>ton  
Date : mai 2014 Inspection par : SD, CG, VD, HA Échelle : 1" = 5'

DEL	ECL	DESAG	FISS 0.8@3mm
0.2m <sup>2</sup>	-	0.2m <sup>2</sup>	-

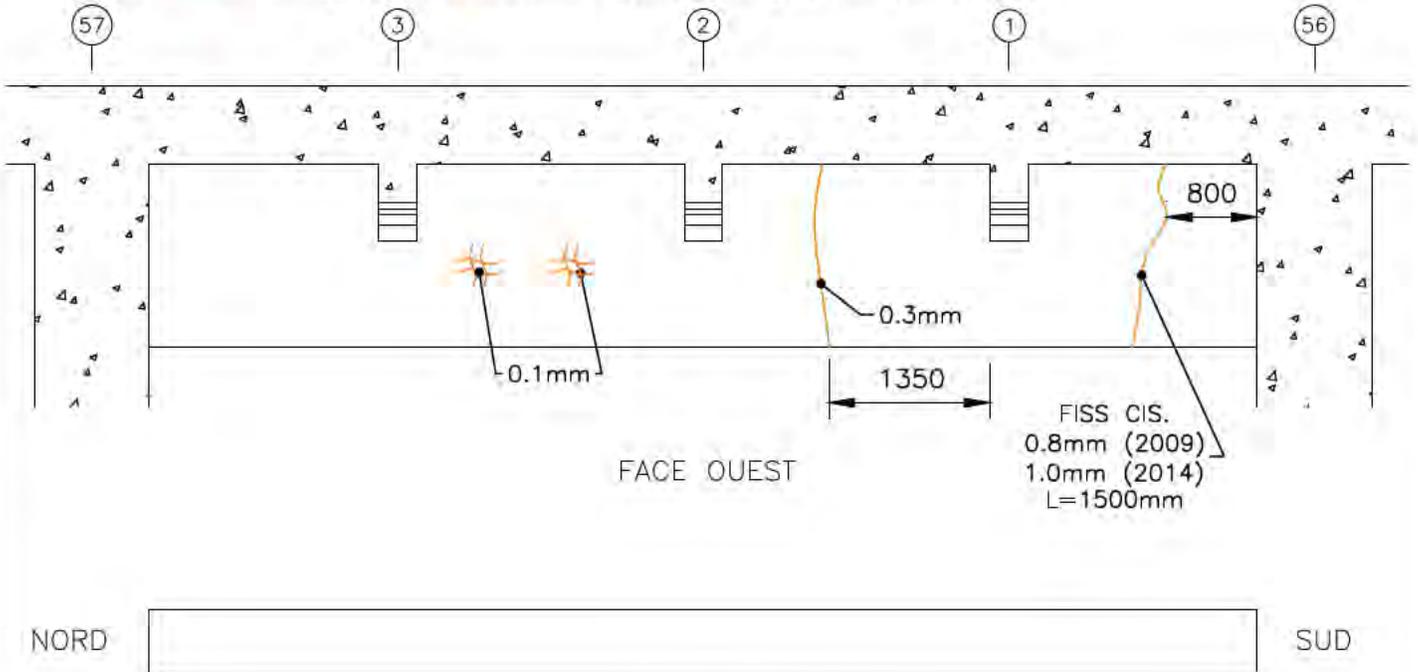
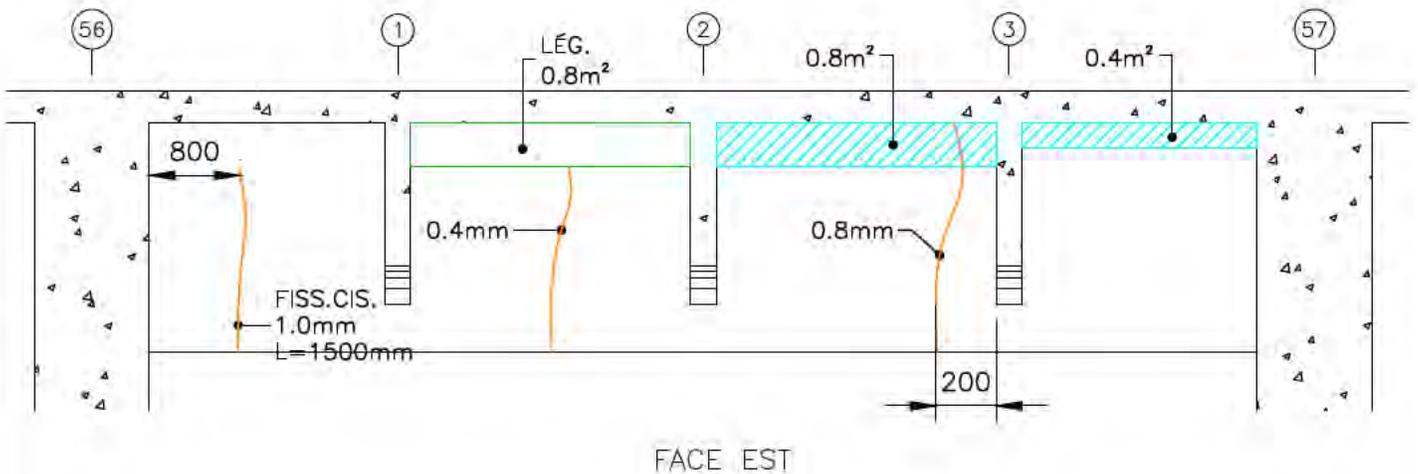
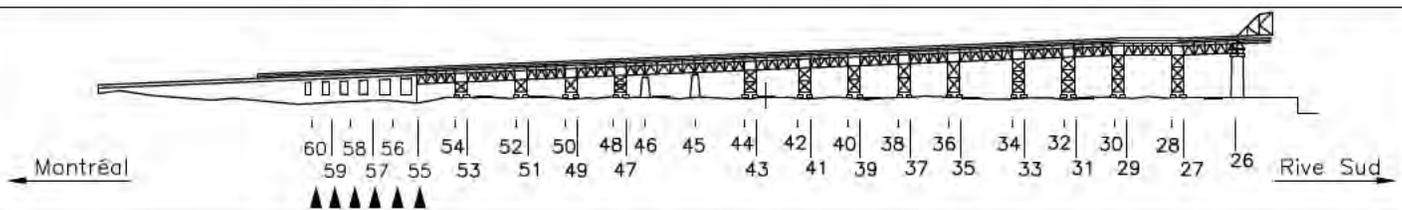
Travée : 56-57 Poutre : F Section : 9 Type : Poutre longitudinale int. en béton  
Date : mai 2014 Inspection par : SD, CG, VD, HA Echelle : 1" = 5'

DEL	ECL	DESAG	FISS 0.8@3mm
1.2m <sup>2</sup>	-	0.8m <sup>2</sup>	5.1m.lin

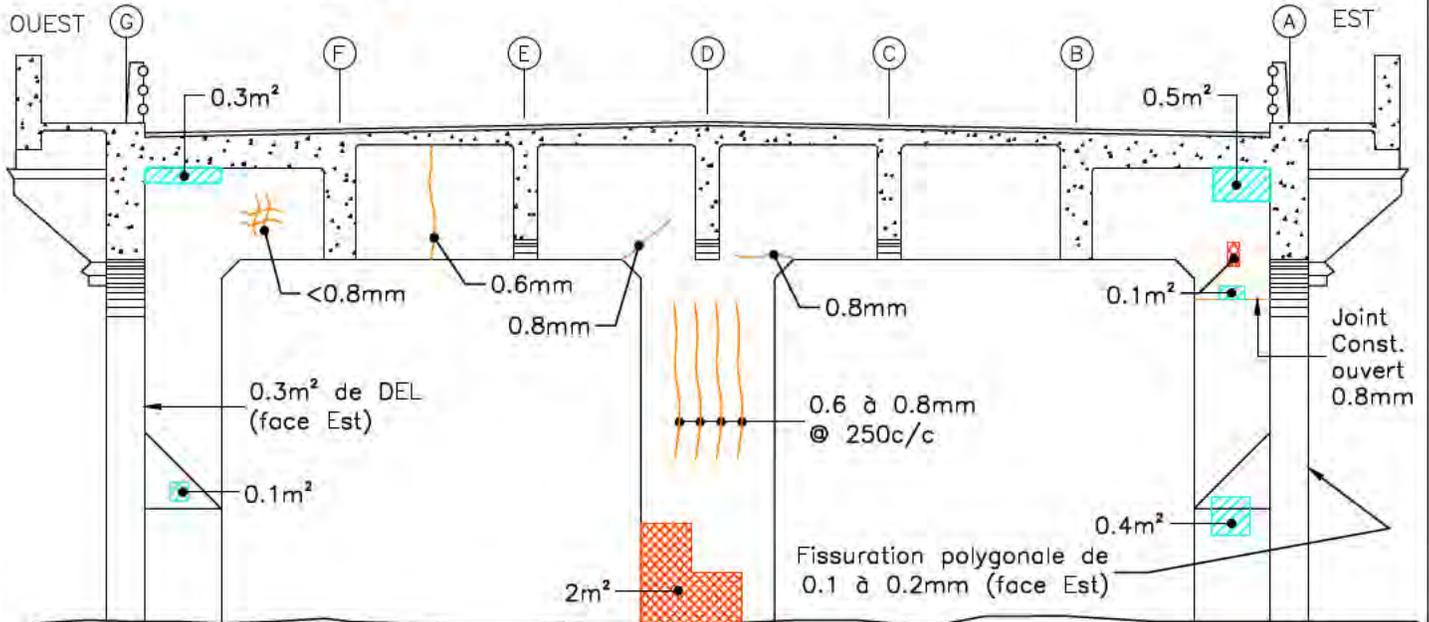
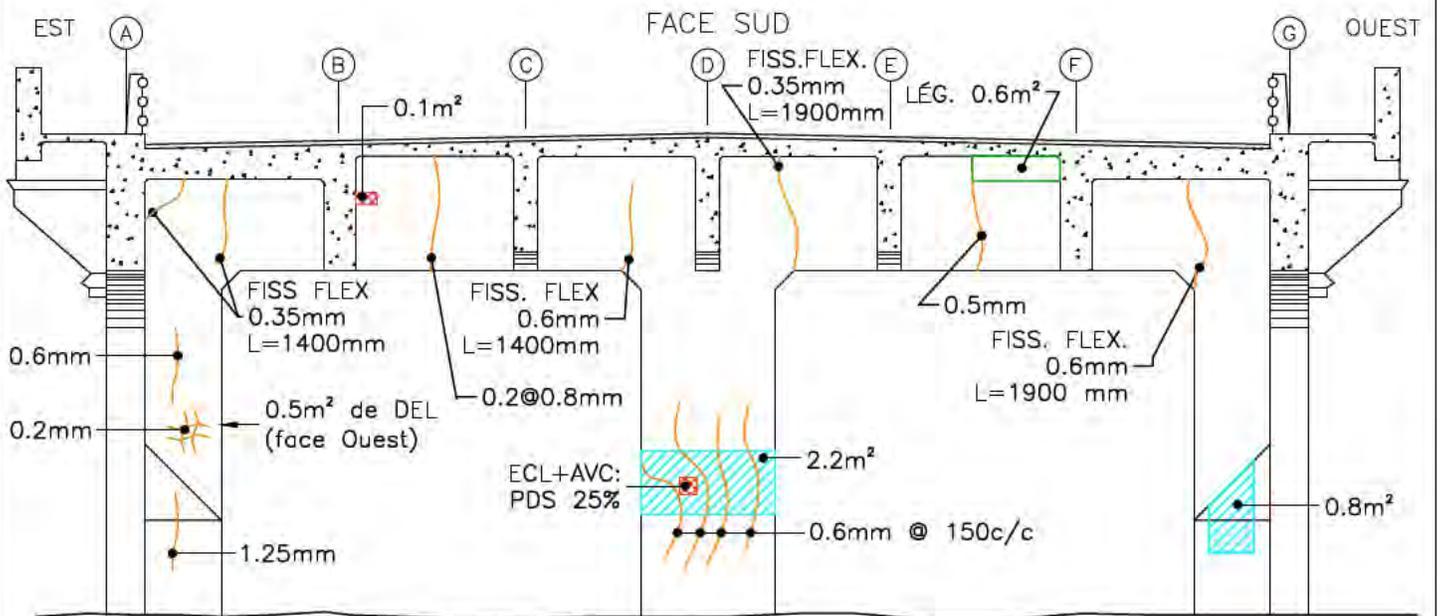
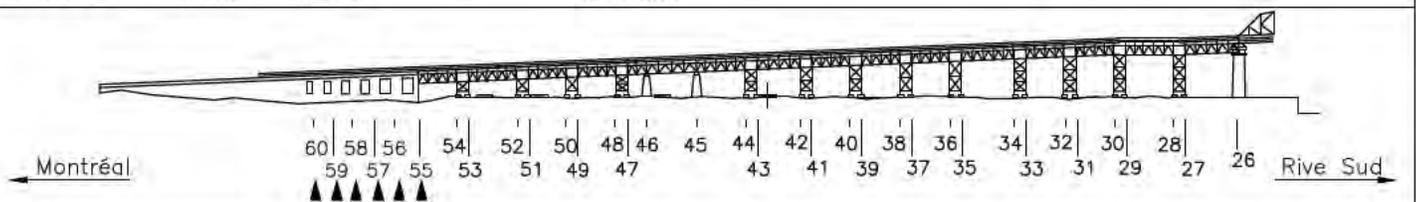
Pile : 57                      Section: 9                      Type: Poutres et colonnes en béton  
Date : mai 2014              Inspection par : SD, CG, VD, HA              Échelle: 1" = 10'

DEL	ECL	DESAG	FISS 0.8@3mm
CHEVÊTRE	0.9m <sup>2</sup>	0.2m <sup>2</sup>	0.6m <sup>2</sup>	1.8m.lin
COLONNE	4.7m <sup>2</sup>	2.1m <sup>2</sup>	—	1.2m.lin

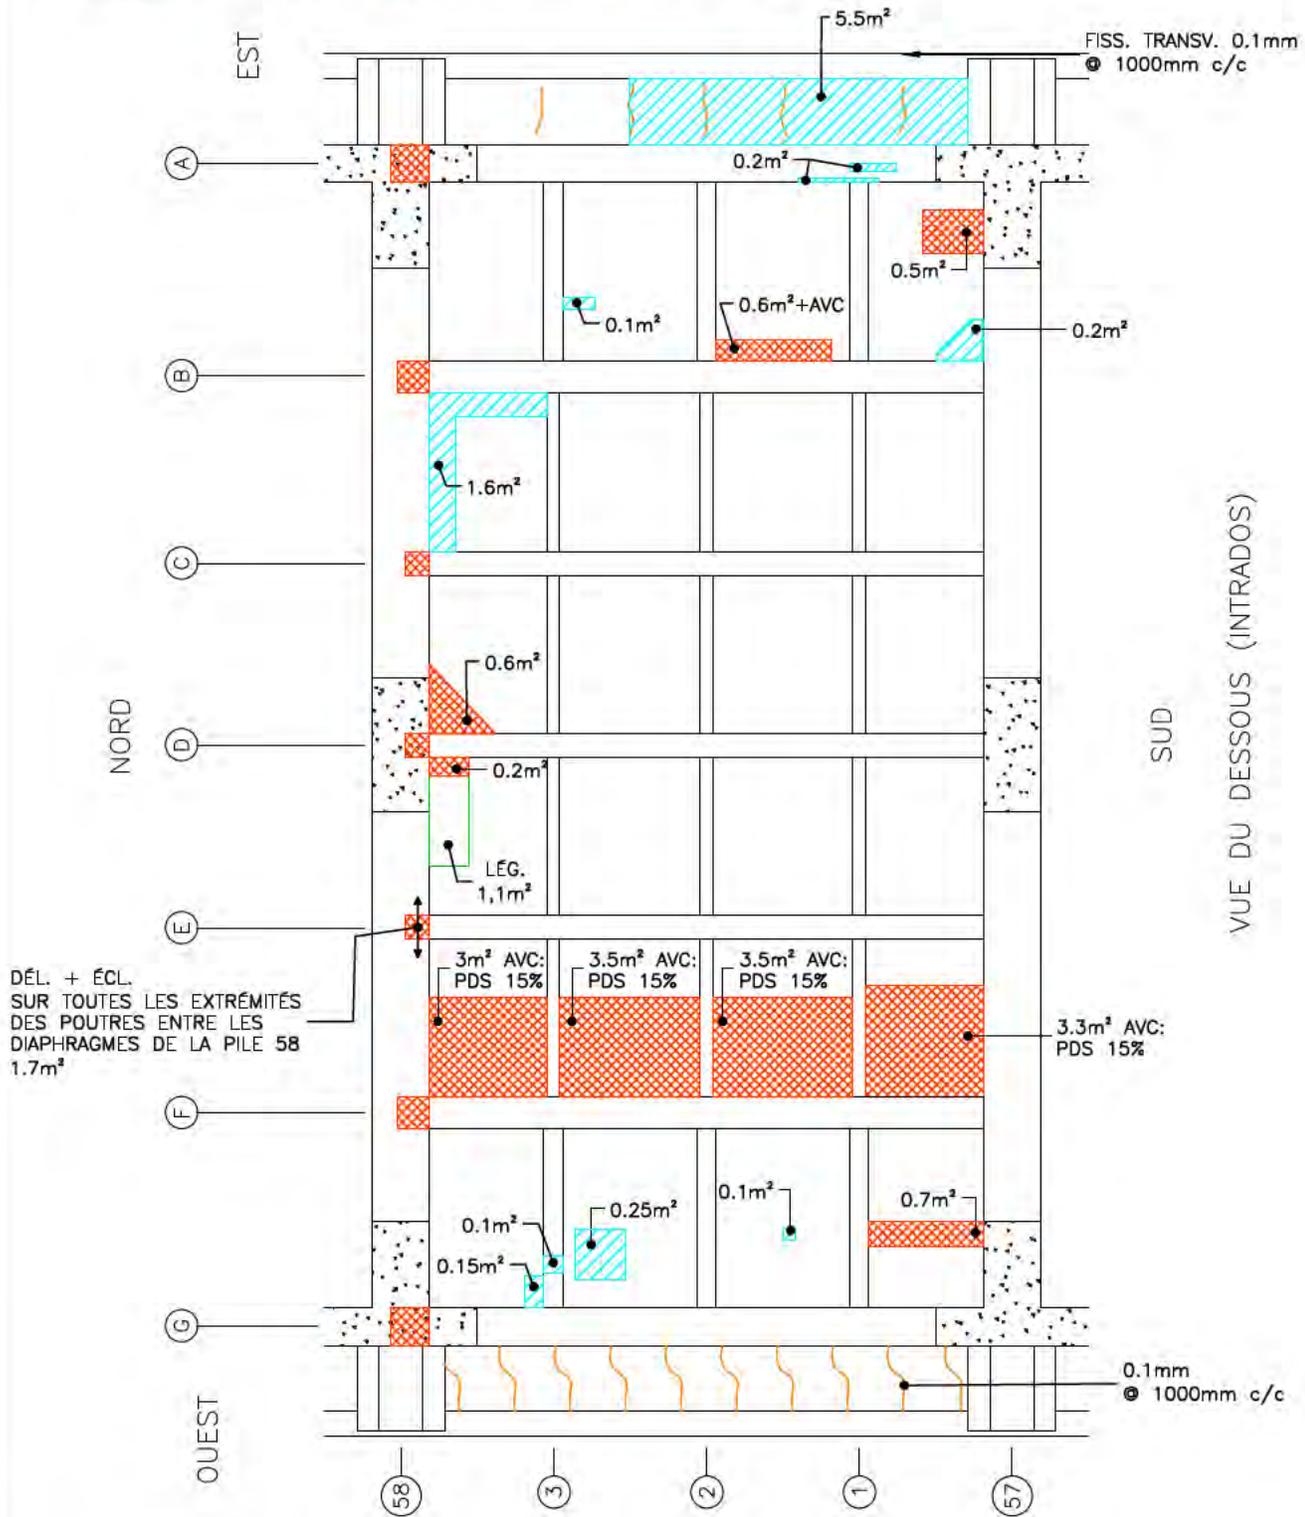
DÉL. + ÉCL.  
SUR TOUTES LES EXTRÉMITÉS  
DES POUTRES ENTRE LES  
DIAPHRAGMES DE LA PILE 58  
1.7m<sup>2</sup>

DEL	ECL	DESAG	FISS 0.8@3mm
PLATELAGE	3.3m <sup>2</sup>	15.7m <sup>2</sup>	-	-

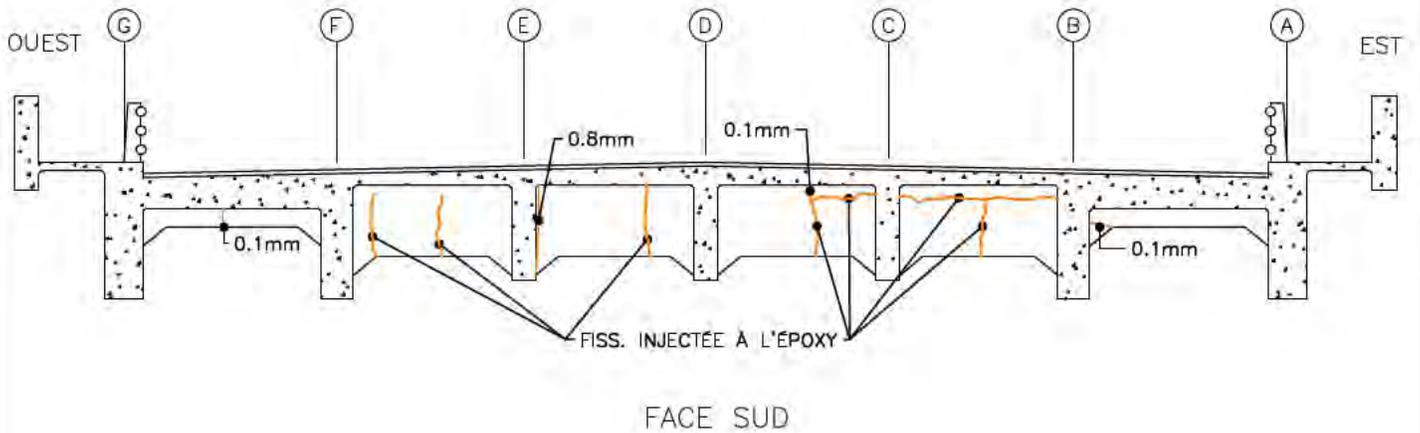
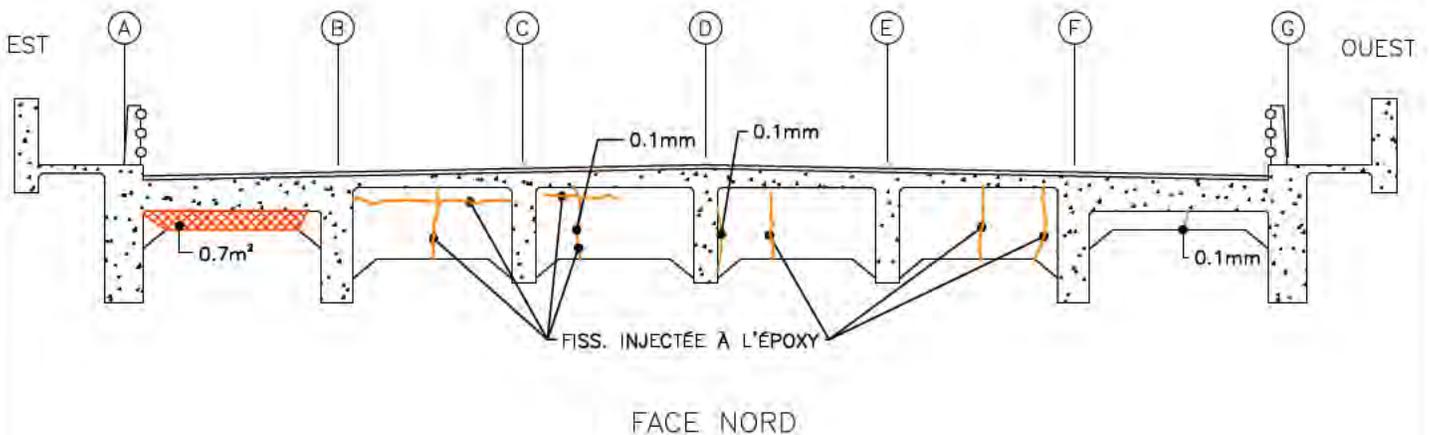
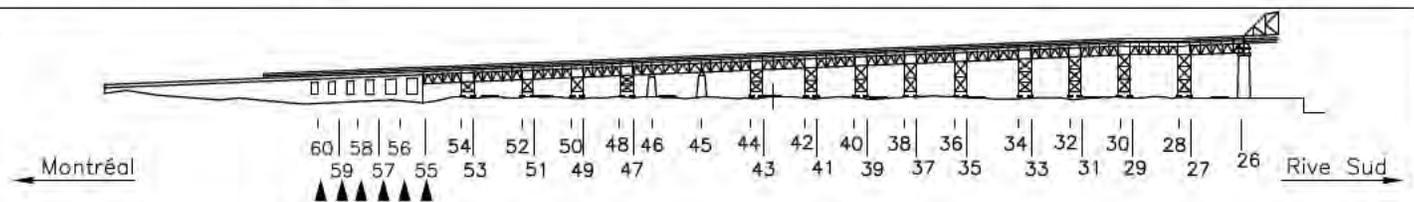
Travée : 57-58    Axe : 1    Section : 9    Type : Diaphragme en béton  
Date : mai 2014    Inspection par : SD, CG, VD, HA    échelle : 1" = 10'

<u>DEL</u>	<u>ECL</u>	<u>FISS 0.8@3mm</u>
-	0.7m <sup>2</sup>	1.4m.lin

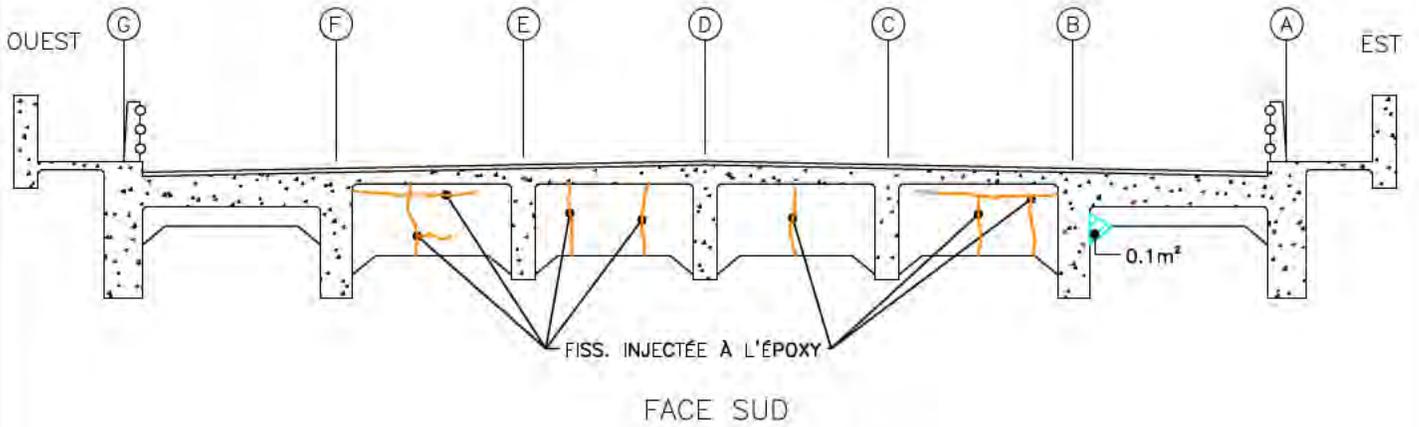
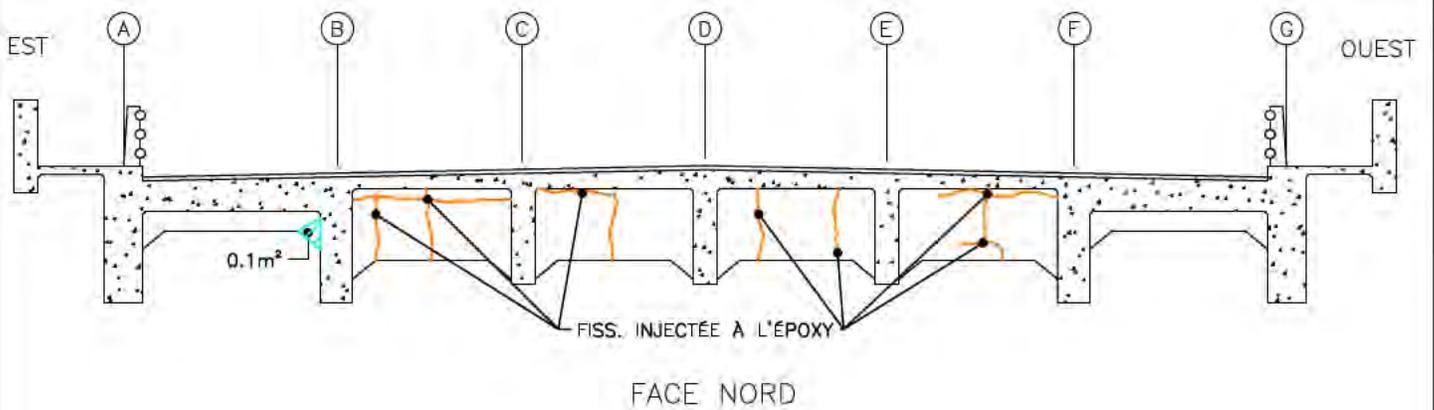
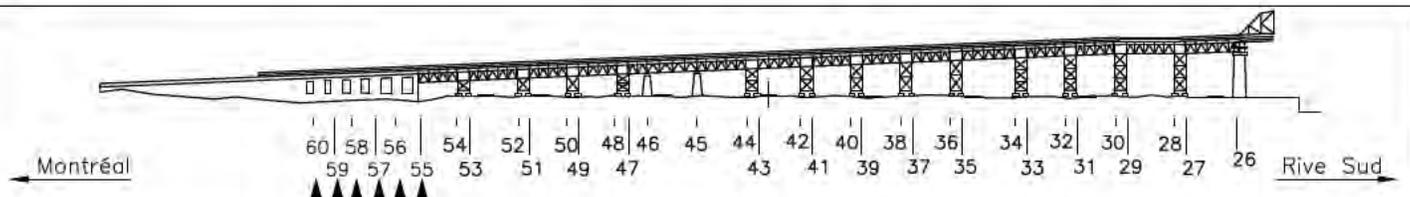
Travée : 57-58	Axe : 2	Section : 9	Type : Diaphragme en béton
Date : mai 2014	Inspection par : SD, CG, VD, HA		échelle : 1" = 10'

DEL 0.2m<sup>2</sup> ECL - FISS 0.8@3mm

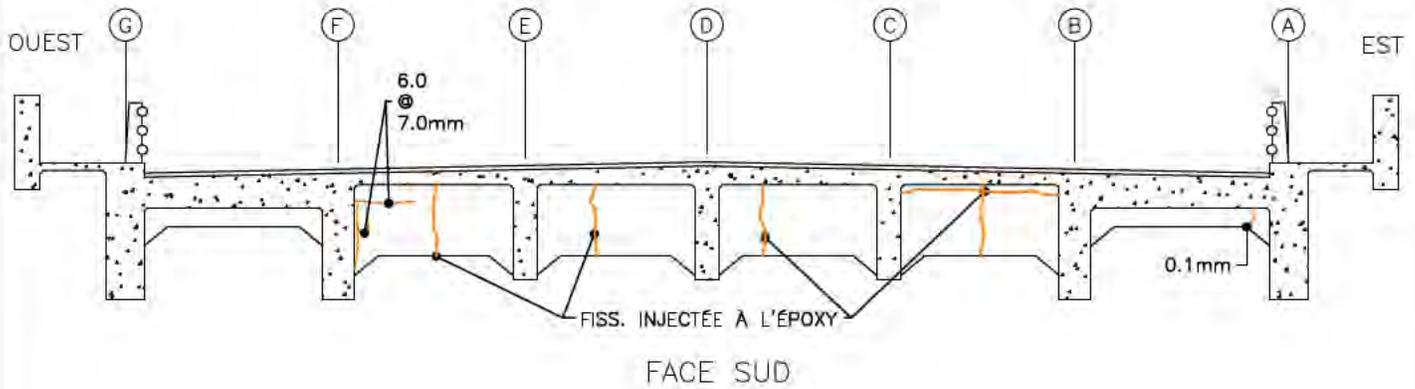
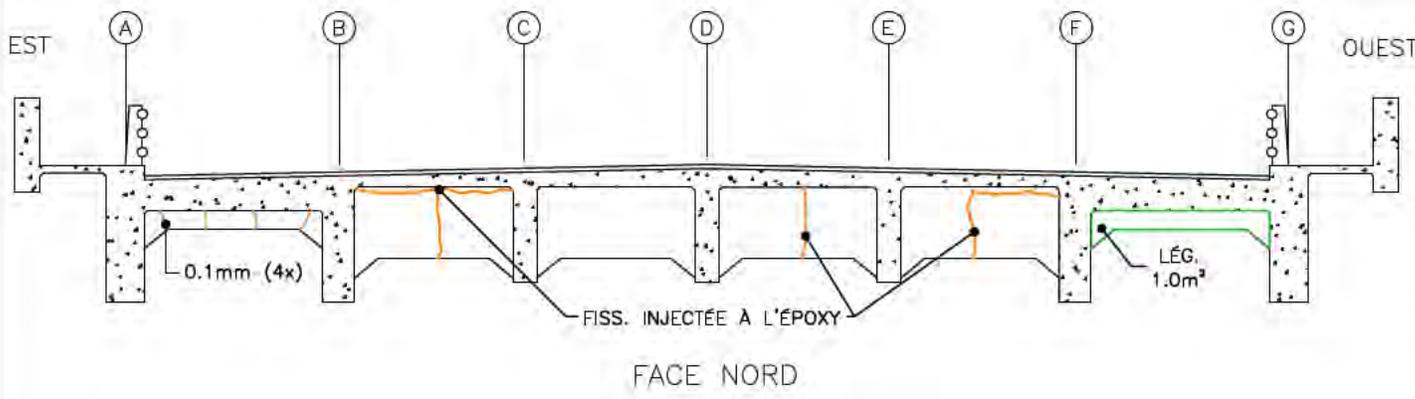
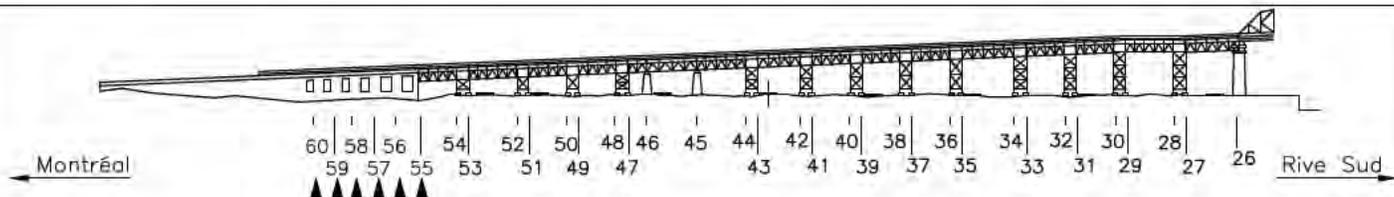
Travée : 57-58    Axe : 3    Section : 9    Type : Diaphragme en béton  
Date : mai 2014    Inspection par : SD, CG, VD, HA    échelle : 1" = 10'

DEL	ECL	DESAG	FISS>3mm
-	-	1.0m <sup>2</sup>	2.0m.lin

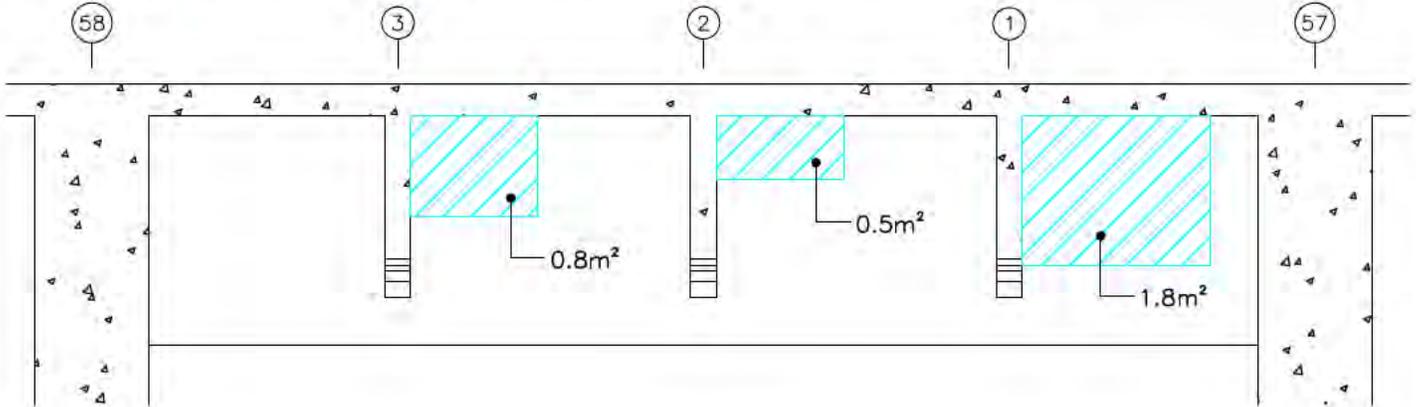
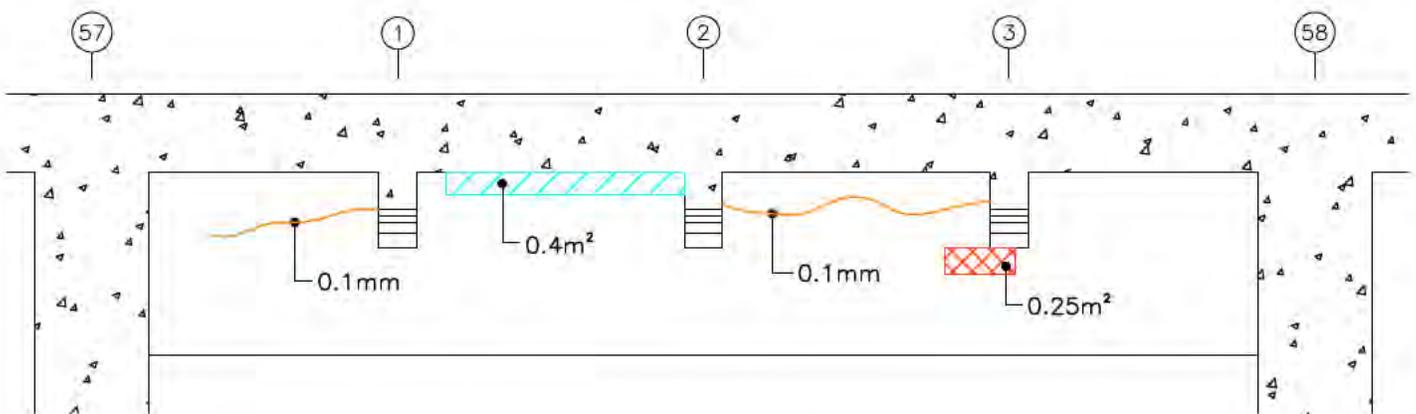
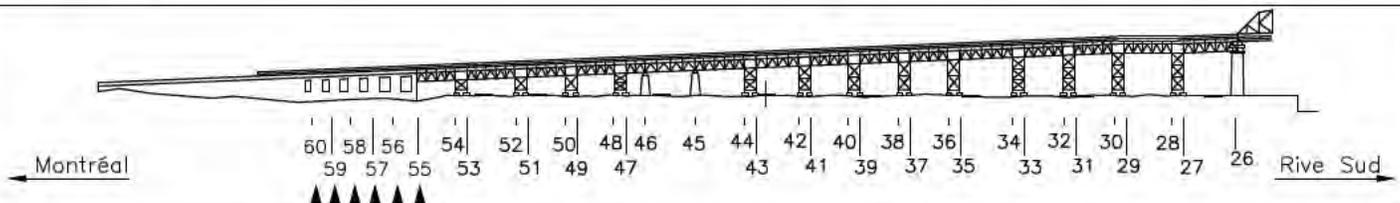
Travée : 57-58 Poutre : B Section : 9 Type : Poutre longitudinale int. en béton  
Date : mai 2014 Inspection par : SD, CG, VD, HA Échelle : 1" = 5'

DEL      ECL      FISS 0.8@3mm  
3.5m<sup>2</sup>    0.6m<sup>2</sup>      -

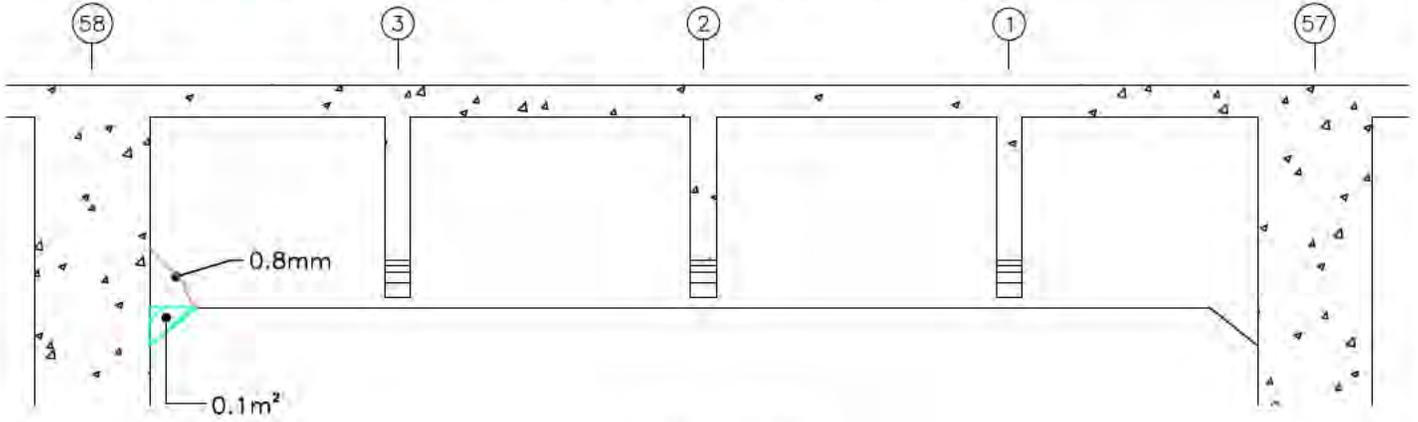
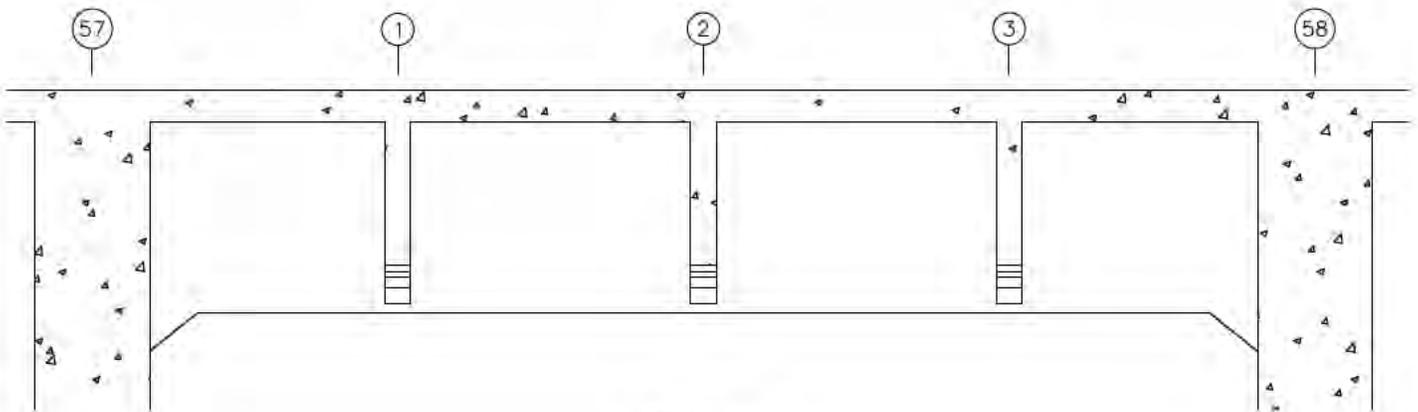
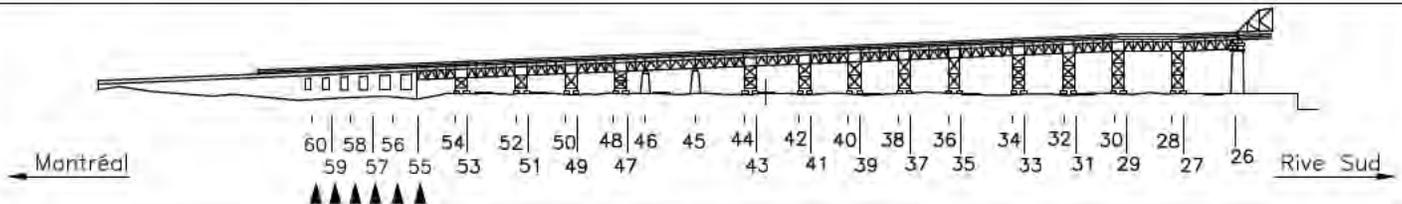
Travée : 57-58 Poutre : C Section : 9 Type : Poutre longitudinale int. en béton  
Date : mai 2014 Inspection par : SD, CG, VD, HA Échelle : 1" = 5'

DEL      ECL      FISS 0.8@3mm  
0.1m<sup>2</sup>    0.6m<sup>2</sup>      0.6m.lin

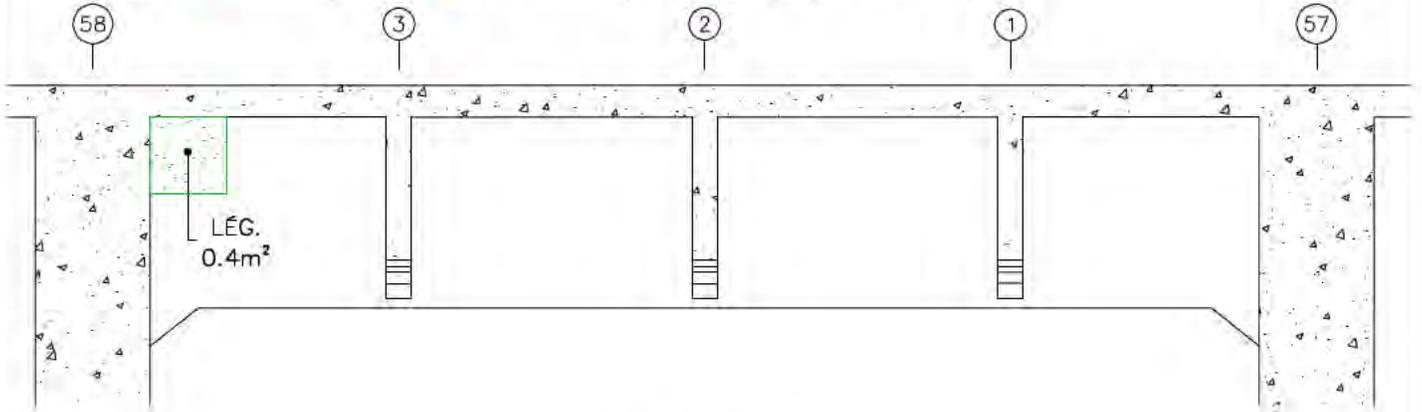
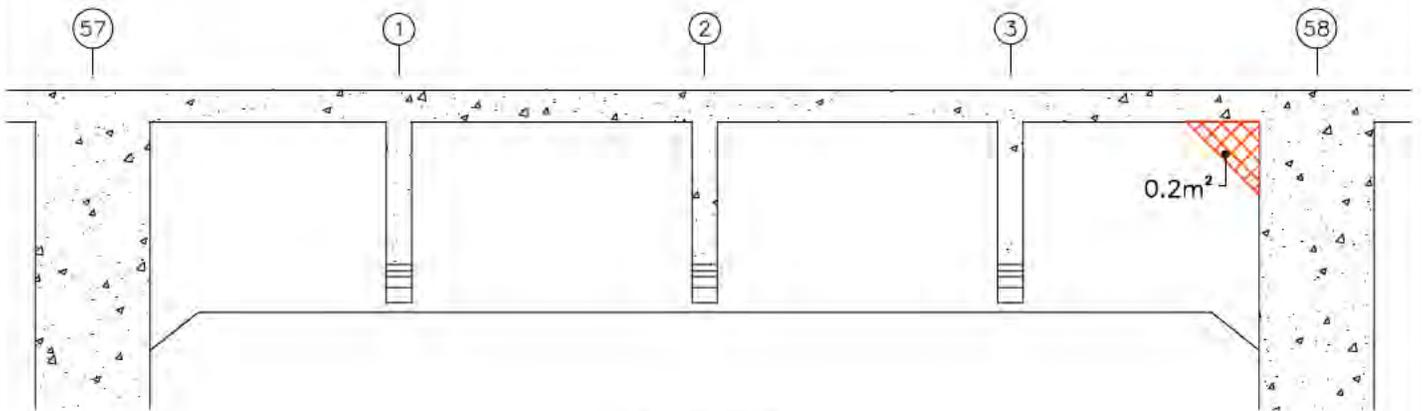
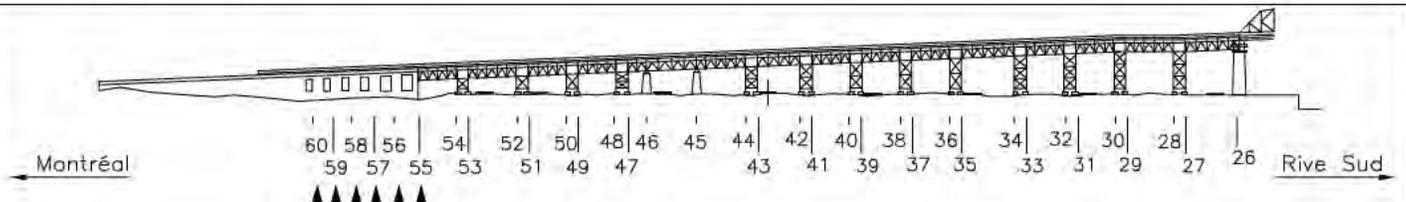
Travée : 57-58 Poutre : D Section : 9 Type : Poutre longitudinale int. en béton  
Date : mai 2014 Inspection par : SD, CG, VD, HA Échelle : 1" = 5'

DEL ECL DESAG FISS 0.8@3mm  
— 0.25m² 0.4m² —

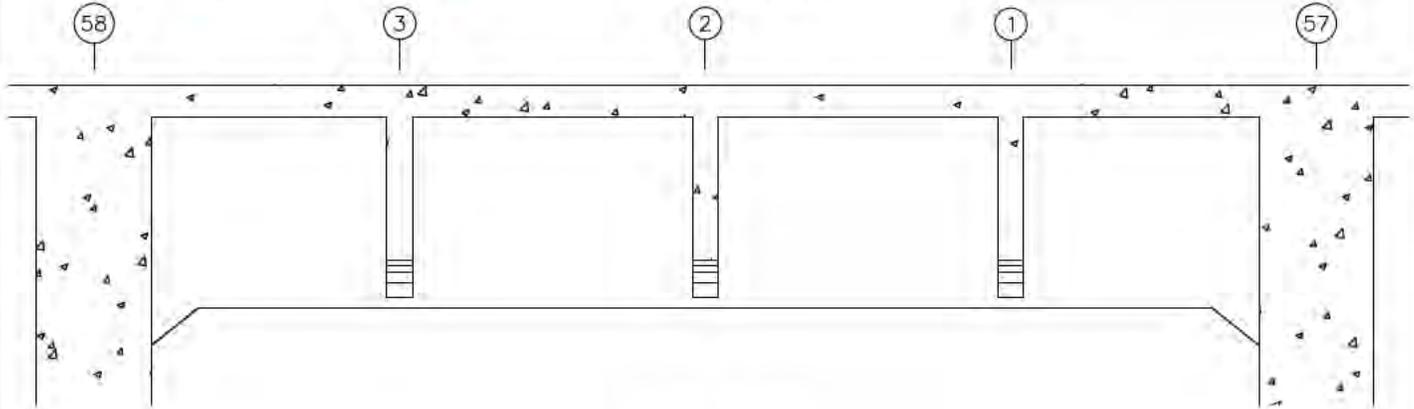
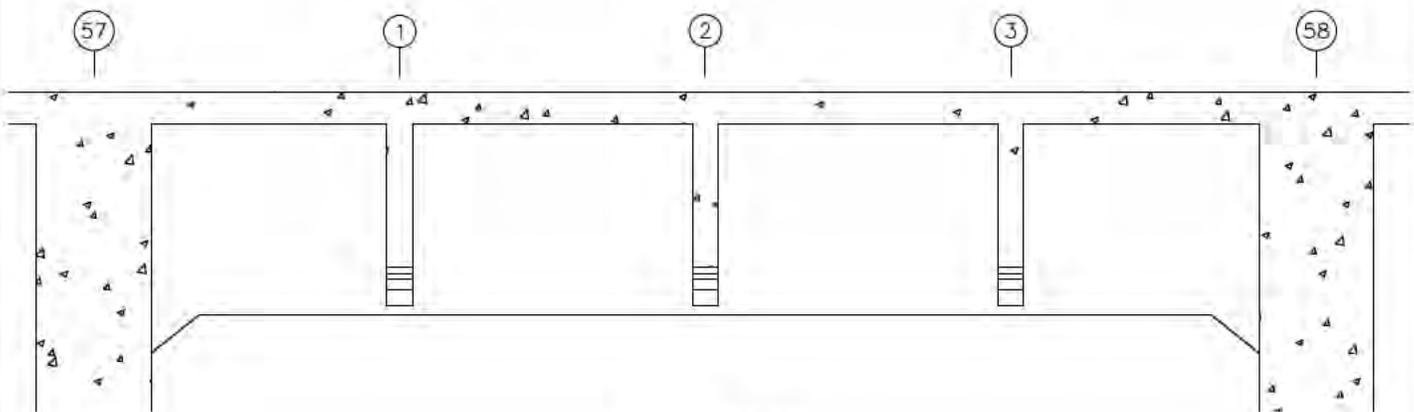
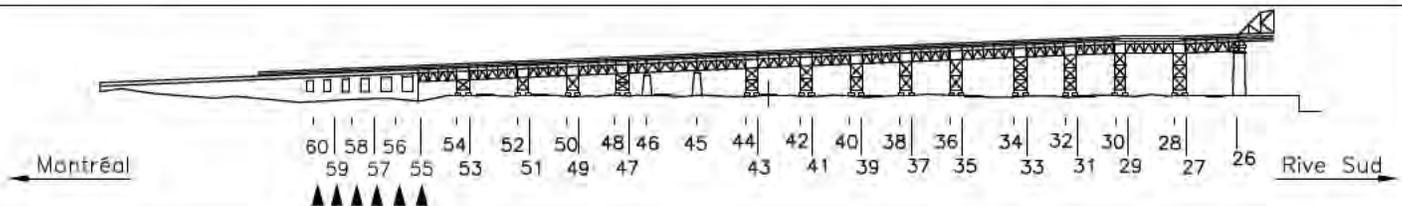
Travée : 57-58 Poutre : E Section : 9 Type : Poutre longitudinale int. en béton  
Date : mai 2014 Inspection par : SD, CG, VD, HA Échelle : 1" = 5'

DEL ECL FISS 0.8@3mm  
— 0.45m<sup>2</sup> —

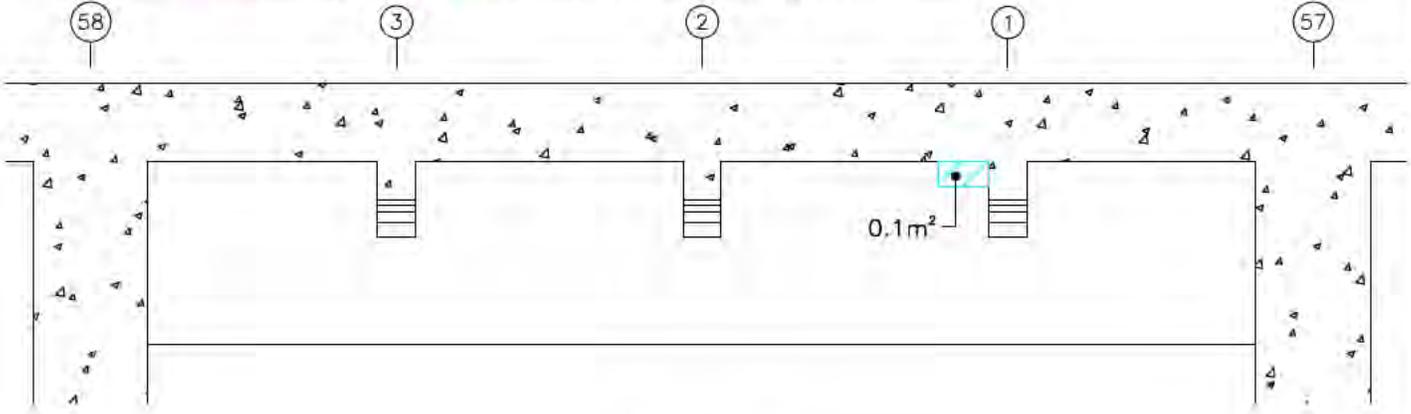
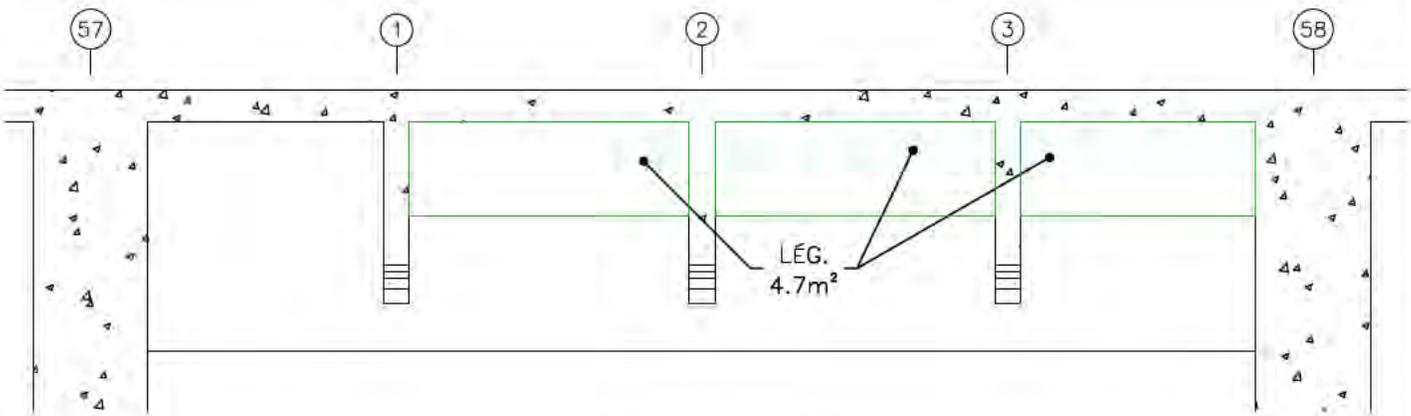
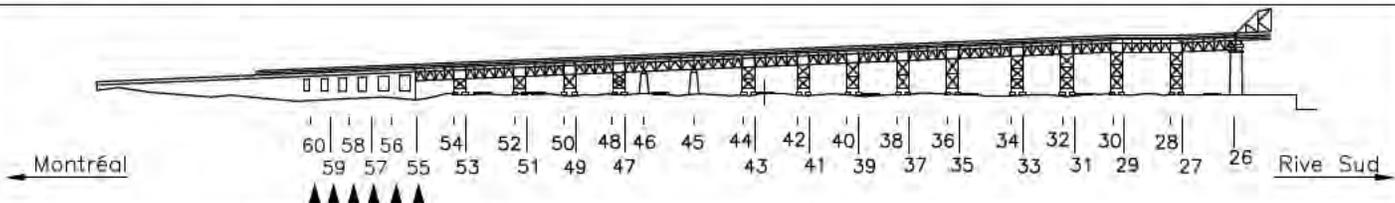
Travée : 57-58 Poutre : F Section : 9 Type : Poutre longitudinale int. en béton  
Date : mai 2014 Inspection par : SD, CG, VD, HA Échelle : 1" = 5'

DEL	ECL	DESAG	FISS 0.8@3mm
0.1m <sup>2</sup>	0.25m <sup>2</sup>	4.7m <sup>2</sup>	-

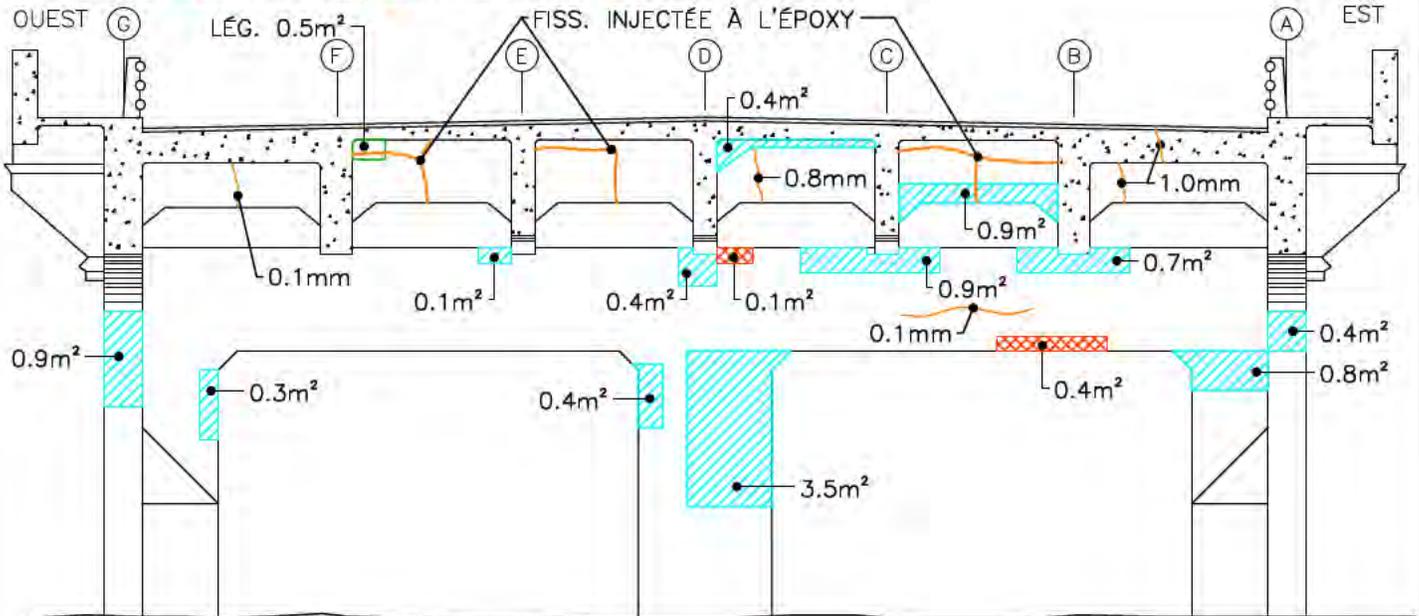
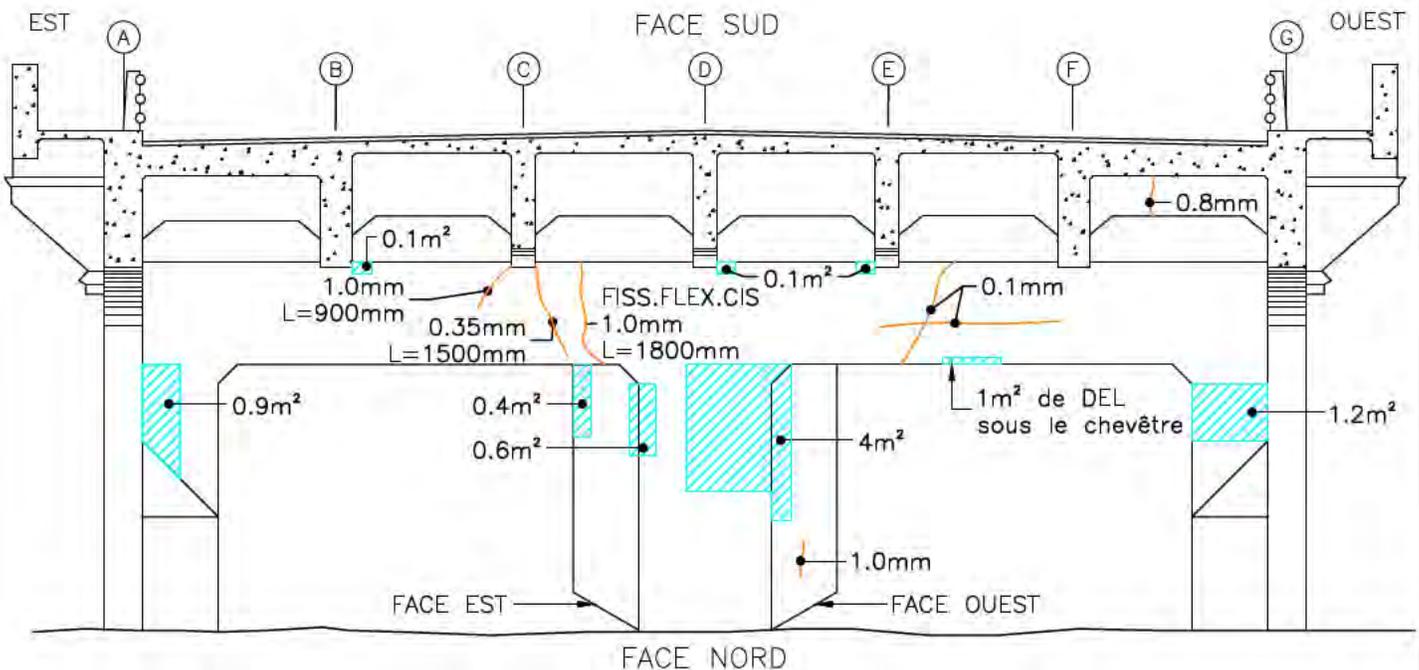
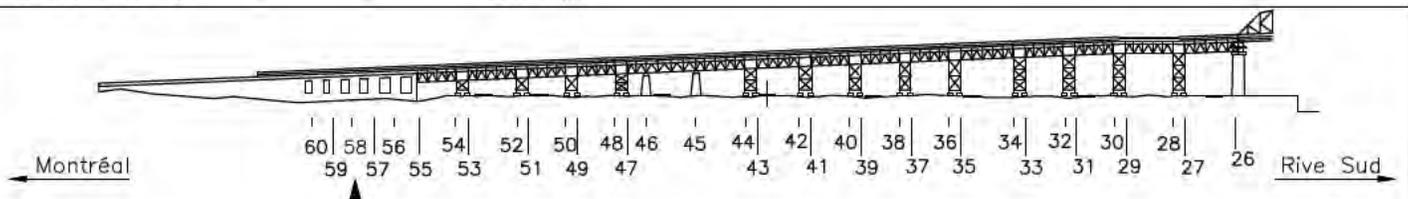
DEL	ECL	DESAG	FISS 0.8@3mm		DEL	ECL	DESAG	FISS 0.8@3mm
CHEVÊTRE	2.5m <sup>2</sup>	0.8m <sup>2</sup>	—	2.7m.lin	DIAPHRAGME	1.3m <sup>2</sup>	—	0.5m <sup>2</sup>	2.7m.lin
COLONNE	29.95m <sup>2</sup>	—	—	0.6m.lin
